OPERAÇÃO DE REABILITAÇÃO URBANA DE FREIXINHO

PROGRAMA ESTRATÉGICO DE REABILITAÇÃO URBANA

CADERNO II – Caracterização do Edificado e do Espaço Público | Setembro de 2023

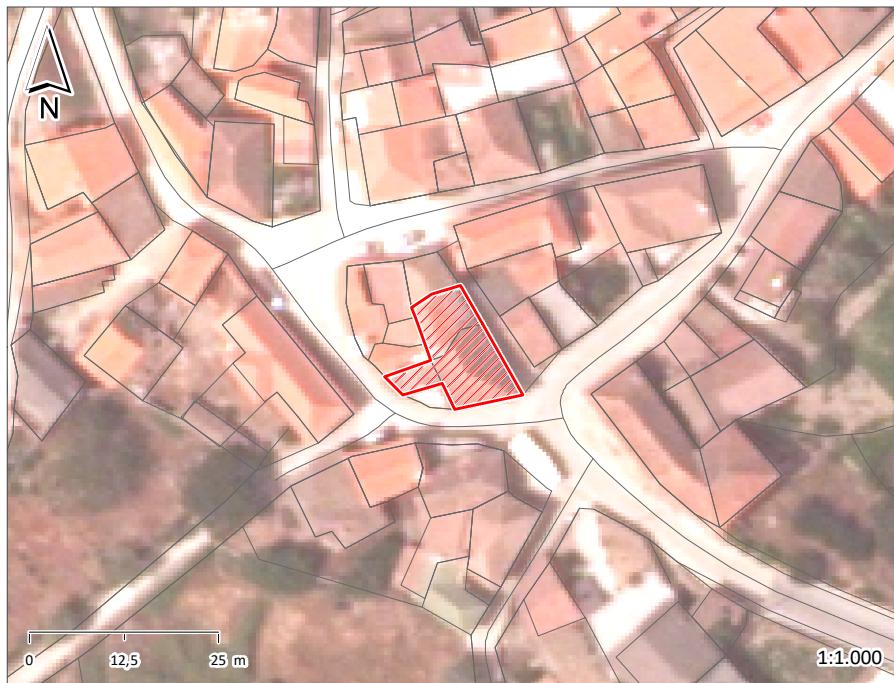
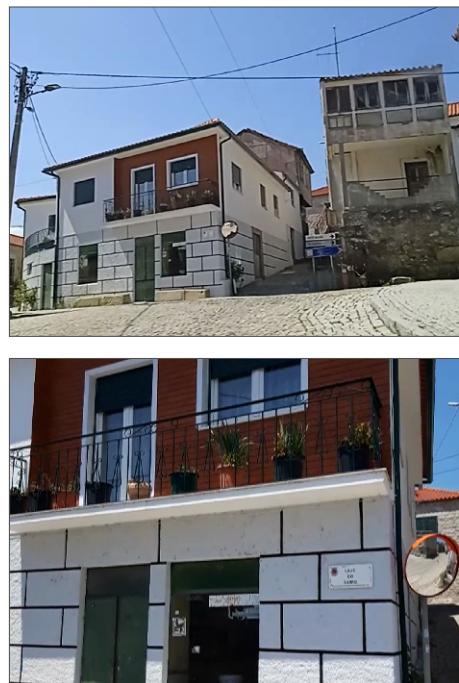
| IDENTIFICAÇÃO DO LOCAL: | LAJE DO BARRO AVENIDA MANAUS | Nº POLÍCIA: | 6 | EDIFÍCIO Nº: | 1 |

| ÉPOCA DE CONSTRUÇÃO | 1951-1990 | ESTADO DE CONSERVAÇÃO | BOM |

| CONSTRUÇÃO | MATERIAL | TIPO | | COR | |
|---|---|---|---|---|---|
| ESTRUTURA | GRANITO | BETÃO ARMADO | ALVENARIA | | |
| REVESTIMENTO FACHADA | GRANITO | REBOCO | PINTADO | AREADO | BRANCO |
| COBERTURA | TELHA CERÂMICA | TELHA CERÂMICA | 3 ÁGUAS | 2 ÁGUAS | BARRO |

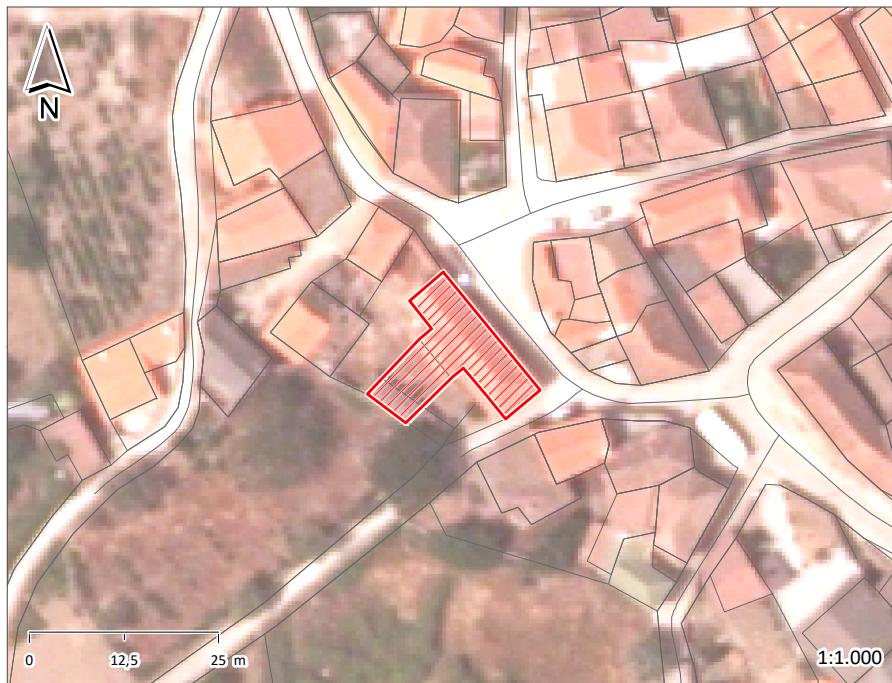
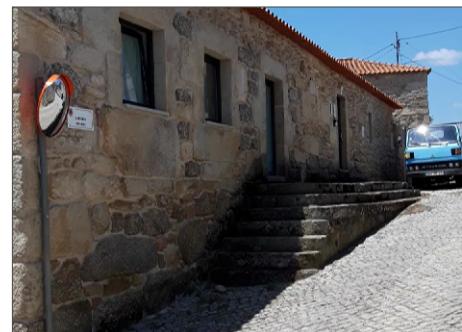
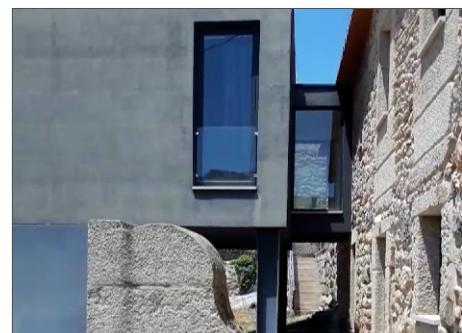
| IDENTIFICAÇÃO DO LOCAL: | AVENIDA MANAUS | Nº POLÍCIA: | 1 | EDIFÍCIO Nº: | 2 |

| ÉPOCA DE CONSTRUÇÃO | 1900-1950 | ESTADO DE CONSERVAÇÃO | EXCELENTE |

| CONSTRUÇÃO | MATERIAL | TIPO | COR |
|---|---|---|---|
| ESTRUTURA | GRANITO | ALVENARIA | |
| REVESTIMENTO FACHADA | GRANITO | APARENTE | NATURAL |
| ALTERAÇÕES | AMPLIAÇÃO | VÁRIOS | VÁRIOS |
| ELEMENTOS DISSONANTES | AMPLIAÇÃO | | |

| AMPLIAÇÃO CORRESPONDE A VOLUME NAS TRASEIRAS. |

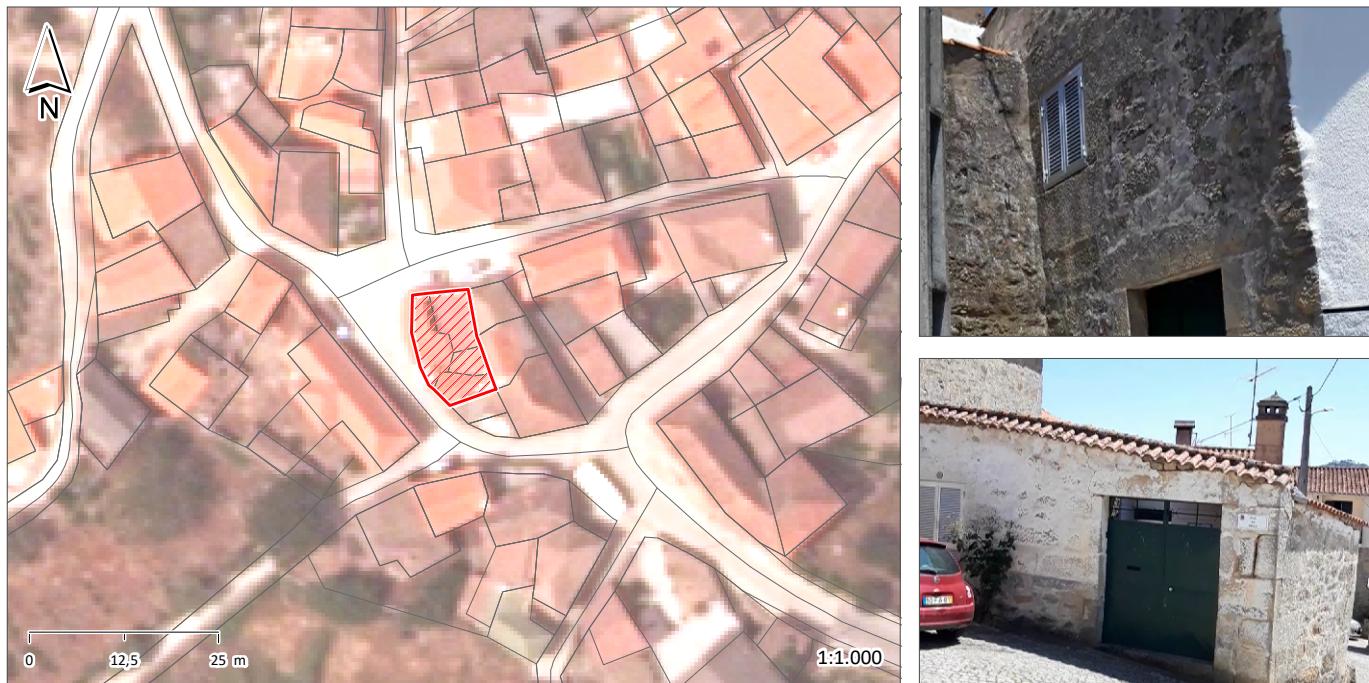
| IDENTIFICAÇÃO DO LOCAL: | AVENIDA MANAUS RUA DA PRAÇA | Nº POLÍCIA: | EDIFÍCIO Nº: | 3 |

| ÉPOCA DE CONSTRUÇÃO | 1900-1950 | ESTADO DE CONSERVAÇÃO | MÉDIO |

| CONSTRUÇÃO | MATERIAL | TIPO | COR | |
|---|---|---|---|---|
| ESTRUTURA | GRANITO | ALVENARIA | | |
| REVESTIMENTO FACHADA | GRANITO | GRANITO | APARENTE | PINTADO |
| COBERTURA | TELHA CERÂMICA | 2 ÁGUAS | INCLINADA | PRETO |
| ELEMENTOS DISSONANTES | ANTENAS | | | |

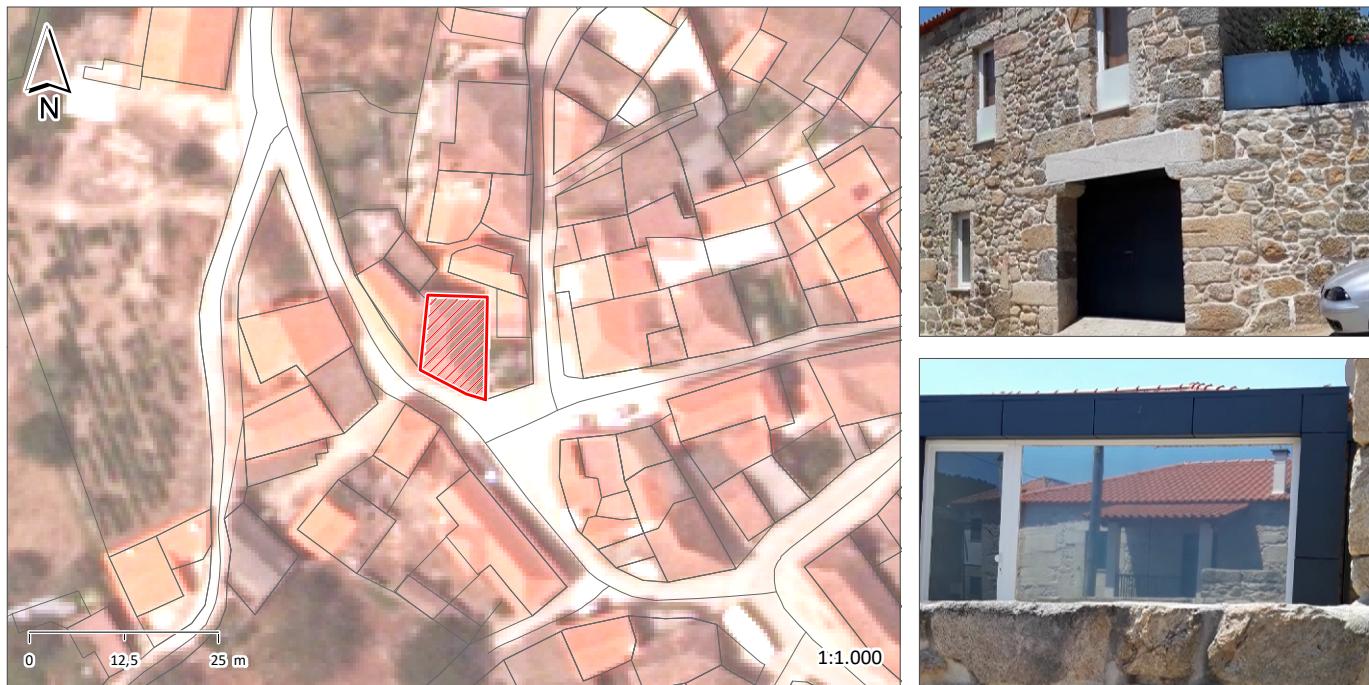
| IDENTIFICAÇÃO DO LOCAL: | AVENIDA MANAUS | Nº POLÍCIA: | EDIFÍCIO Nº: | 4 |

| ÉPOCA DE CONSTRUÇÃO | 1900-1950 | ESTADO DE CONSERVAÇÃO | EXCELENTE |

| CONSTRUÇÃO | MATERIAL | TIPO | COR |
|---|---|---|---|
| ESTRUTURA | GRANITO | ALVENARIA | |
| REVESTIMENTO FACHADA | GRANITO | APARENTE | NATURAL |
| ALTERAÇÕES | AMPLIAÇÃO | ALUMÍNIO | CHAPA |

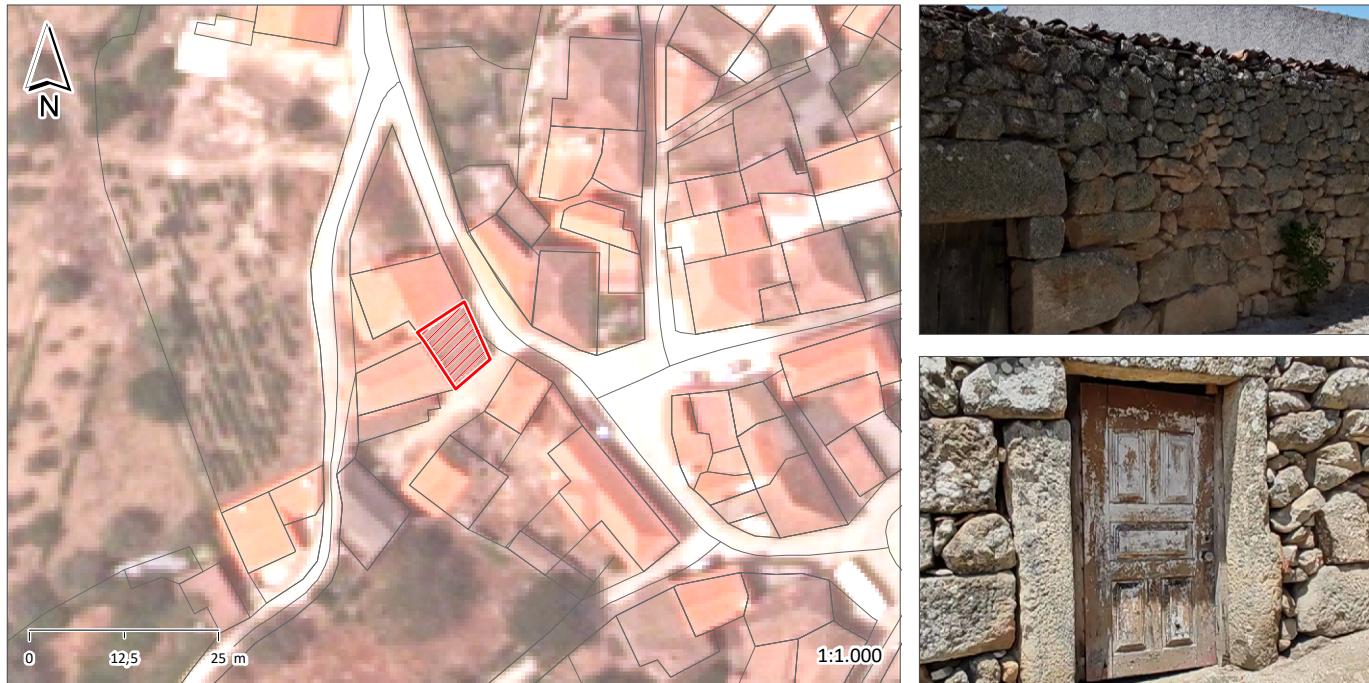
| IDENTIFICAÇÃO DO LOCAL: | AVENIDA MANAUS | Nº POLÍCIA: | EDIFÍCIO Nº: | 5 |

| ÉPOCA DE CONSTRUÇÃO | 1900-1950 | ESTADO DE CONSERVAÇÃO | MAU |

| CONSTRUÇÃO | MATERIAL | TIPO | COR |
|---|---|---|---|
| ESTRUTURA | GRANITO | ALVENARIA | |
| REVESTIMENTO FACHADA | GRANITO | APARENTE | NATURAL |
| COBERTURA | TELHA CERÂMICA | INCLINADA | BARRO |

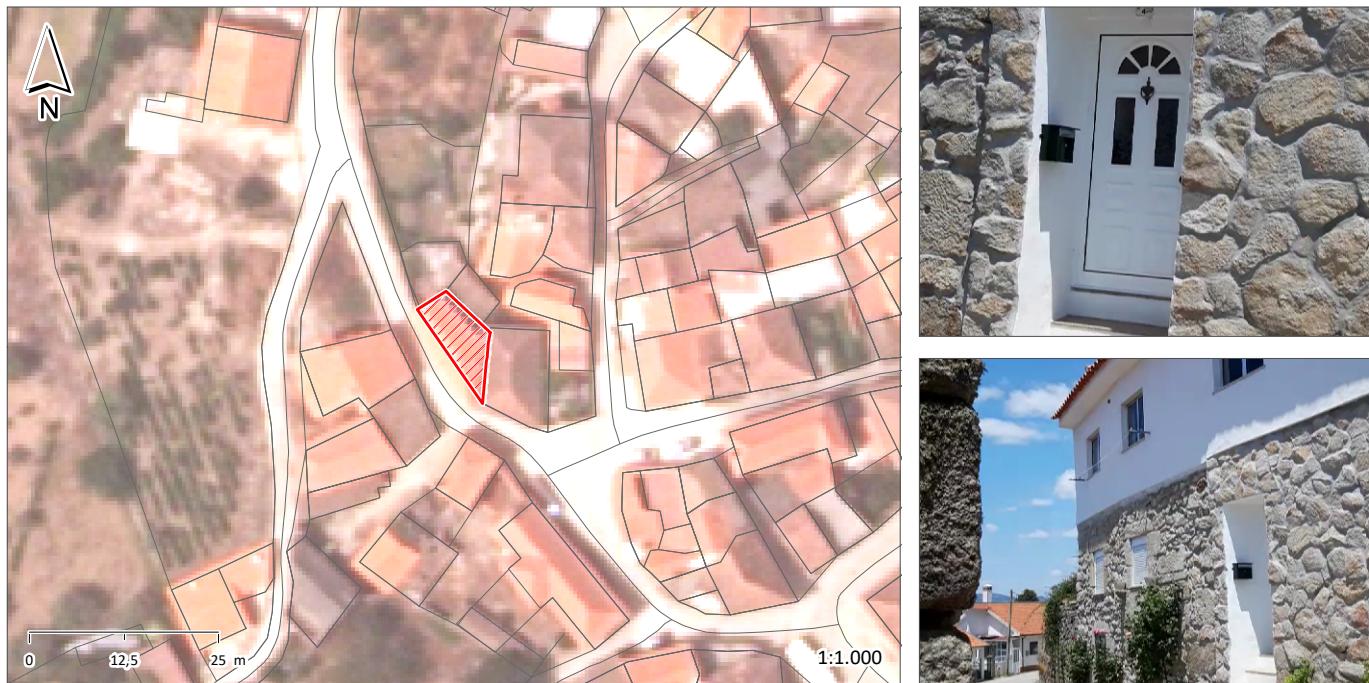
| IDENTIFICAÇÃO DO LOCAL: | AVENIDA MANAUS | Nº POLÍCIA: | EDIFÍCIO Nº: | 6 |

| ÉPOCA DE CONSTRUÇÃO | 1900-1950 | ESTADO DE CONSERVAÇÃO | BOM |

| CONSTRUÇÃO | MATERIAL | TIPO | COR |
|---|---|---|---|
| ESTRUTURA | GRANITO | BETÃO ARMADO | ALVENARIA |
| REVESTIMENTO FACHADA | GRANITO | REBOCO | APARENTE PINTADO |
| ELEMENTOS DISSONANTES | ANTENAS | 4 ÁGUAS | BARRO |

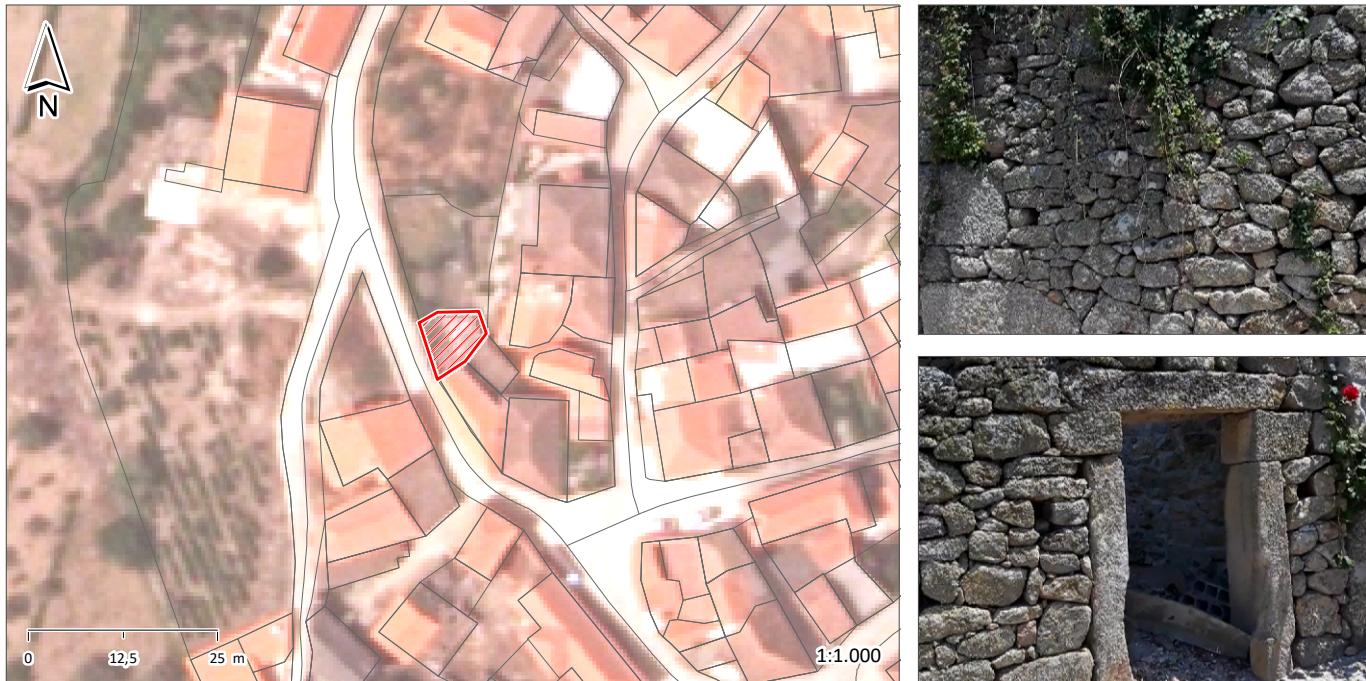
| IDENTIFICAÇÃO DO LOCAL: | AVENIDA MANAUS | Nº POLÍCIA: | EDIFÍCIO Nº: | 7 |

| ÉPOCA DE CONSTRUÇÃO | ANTERIOR A 1900 | ESTADO DE CONSERVAÇÃO | PÉSSIMO |

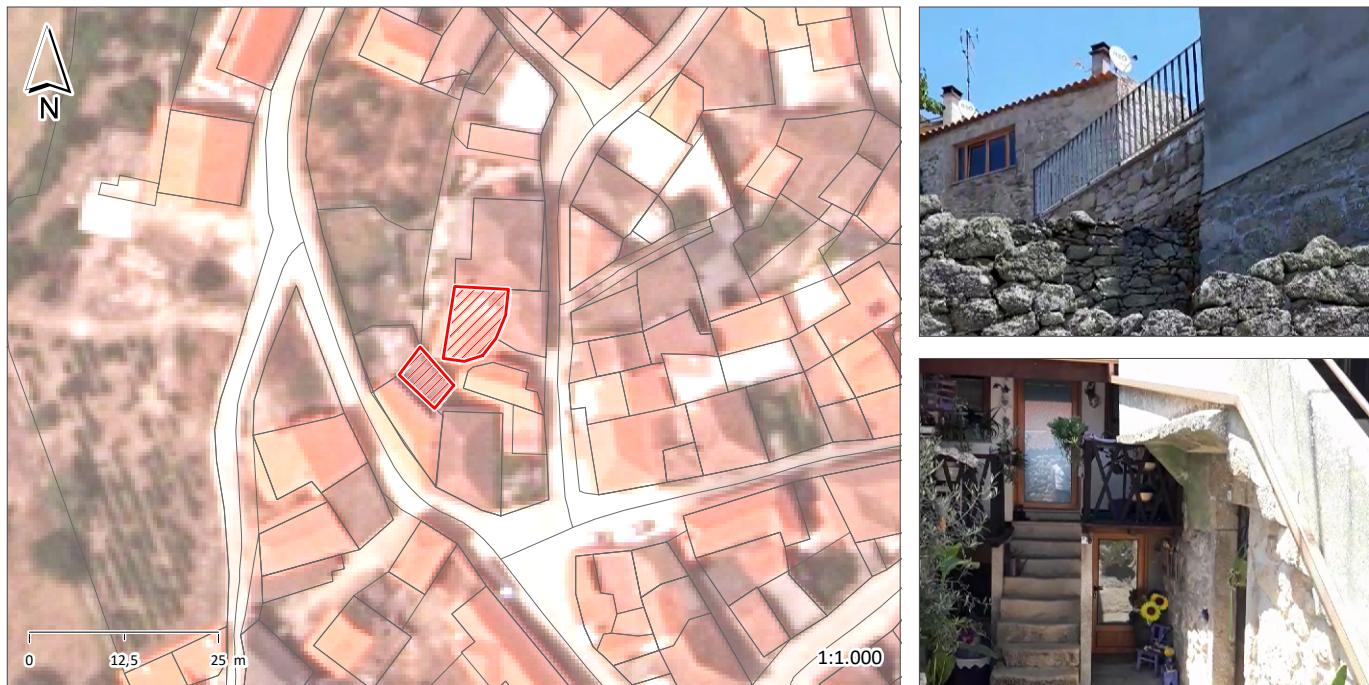
| IDENTIFICAÇÃO DO LOCAL: | RUA DA TENDA | Nº POLÍCIA: | EDIFÍCIO Nº: | 8 |

| ÉPOCA DE CONSTRUÇÃO | 1900-1950 | ESTADO DE CONSERVAÇÃO | BOM |

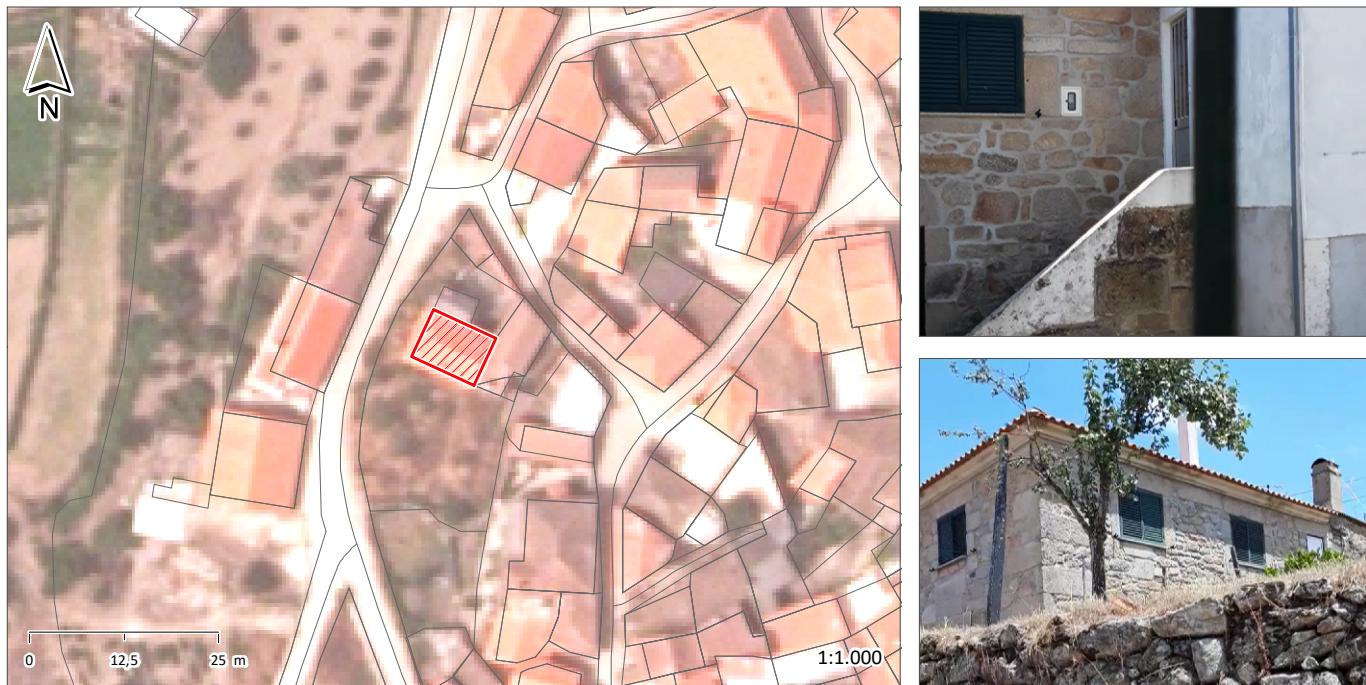
| IDENTIFICAÇÃO DO LOCAL: | TRAVESSA TENDA / MANAUS | Nº POLÍCIA: | 2 | EDIFÍCIO Nº: | 9 |

| ÉPOCA DE CONSTRUÇÃO | 1900-1950 | ESTADO DE CONSERVAÇÃO | BOM |

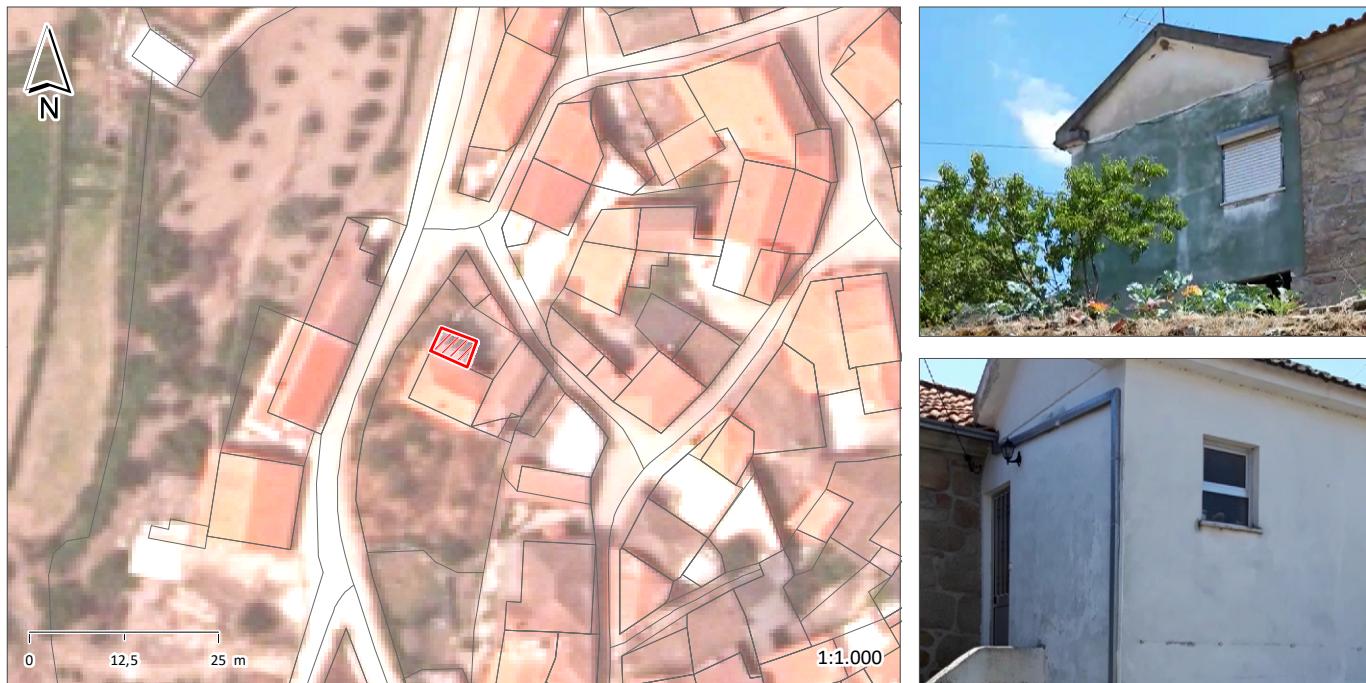
| IDENTIFICAÇÃO DO LOCAL: | TRAVESSA TENDA / MANAUS | Nº POLÍCIA: | 2 | EDIFÍCIO Nº: | 10 |

| ÉPOCA DE CONSTRUÇÃO | 1900-1950 | ESTADO DE CONSERVAÇÃO | MÉDIO |

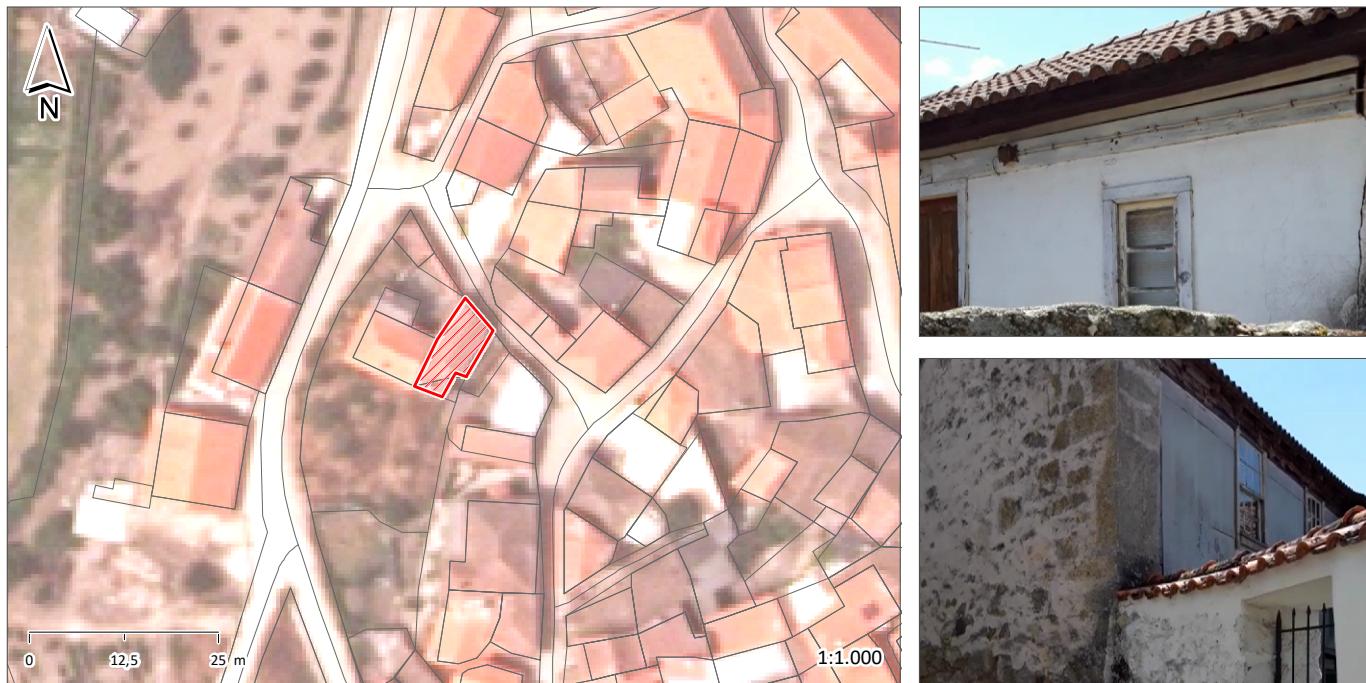
| IDENTIFICAÇÃO DO LOCAL: | TRAVESSA TENDA / MANAUS | Nº POLÍCIA: | 4 | EDIFÍCIO Nº: | 11 |

| ÉPOCA DE CONSTRUÇÃO | 1900-1950 | ESTADO DE CONSERVAÇÃO | MÉDIO |

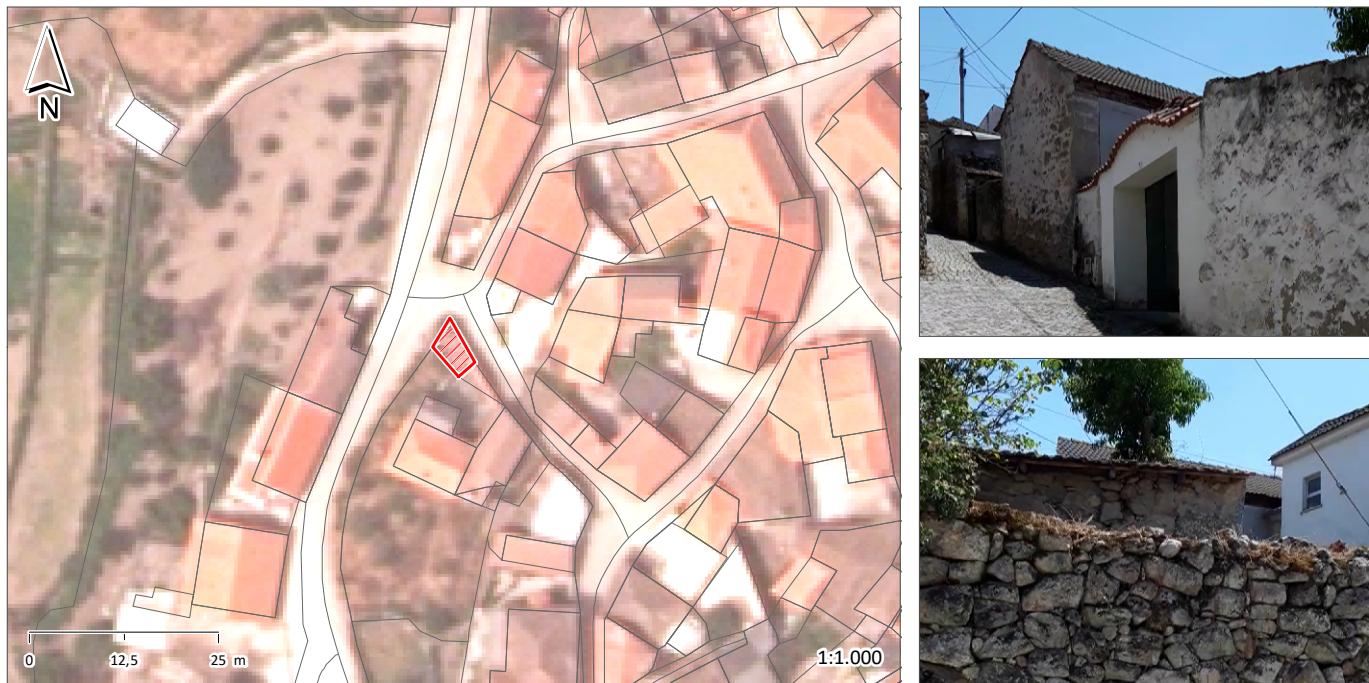
| IDENTIFICAÇÃO DO LOCAL: | TRAVESSA TENDA / MANAUS | Nº POLÍCIA: | 2 | EDIFÍCIO Nº: | 12 |

| ÉPOCA DE CONSTRUÇÃO | 1900-1950 | ESTADO DE CONSERVAÇÃO | MÉDIO |

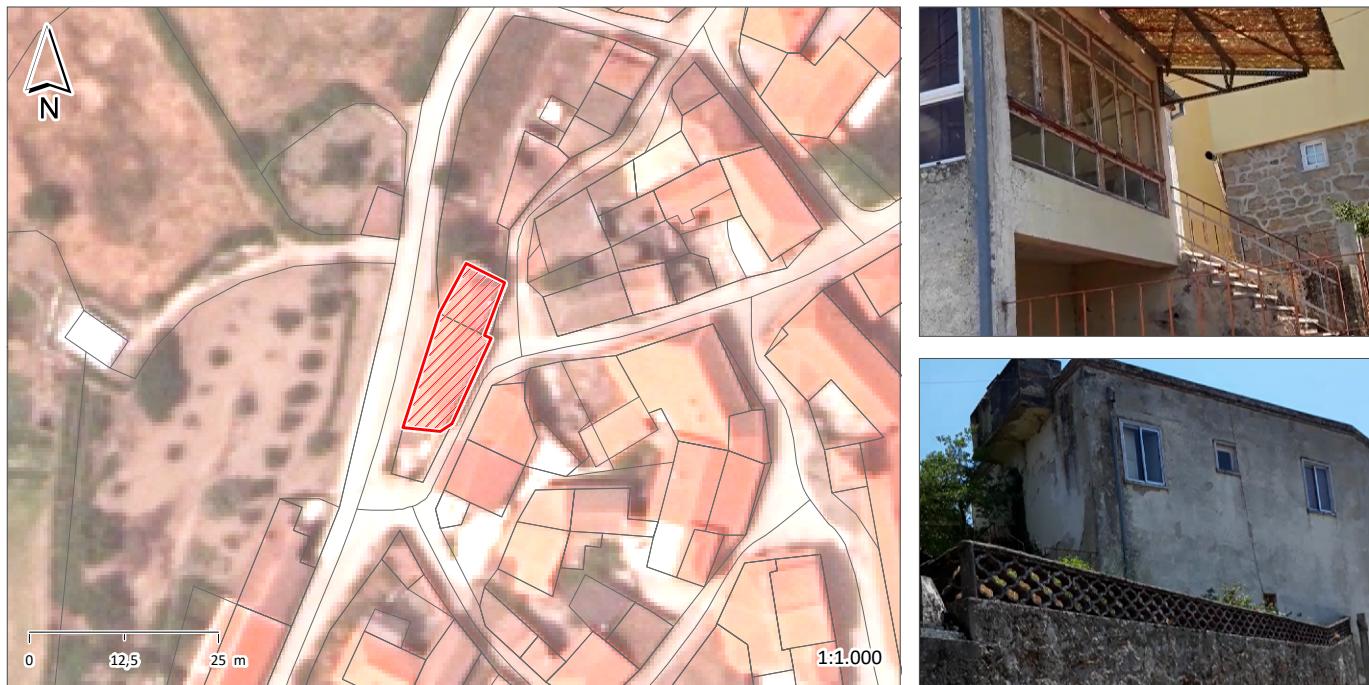
| IDENTIFICAÇÃO DO LOCAL: | AVENIDA MANAUS RUA 8 DE MAIO | Nº POLÍCIA: | EDIFÍCIO Nº: | 13 |

| ÉPOCA DE CONSTRUÇÃO | 1951-1990 | ESTADO DE CONSERVAÇÃO | MÉDIO |

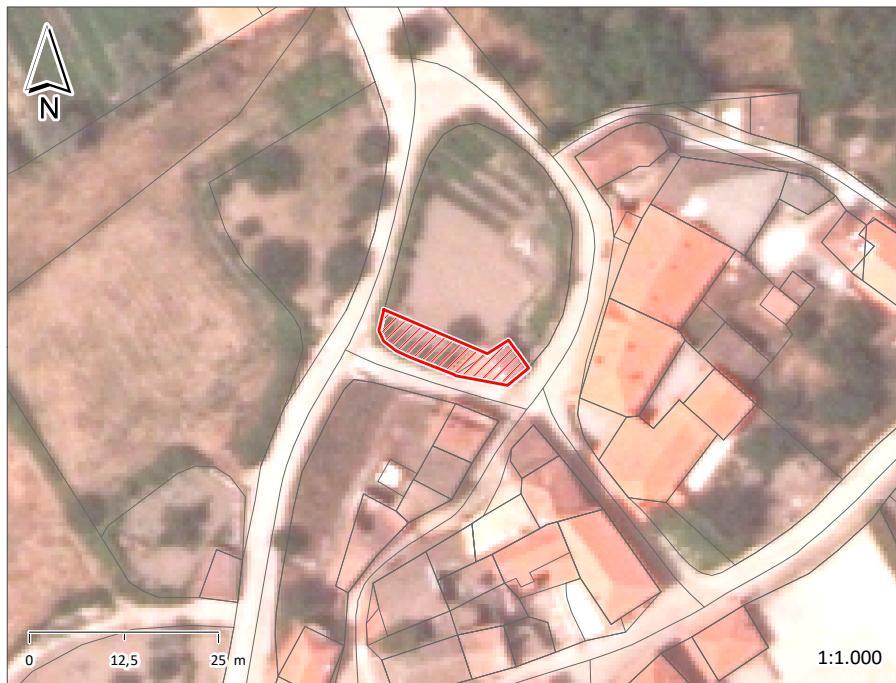
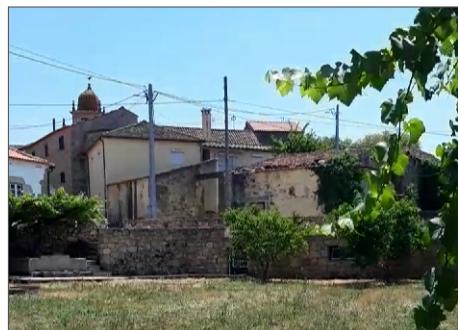
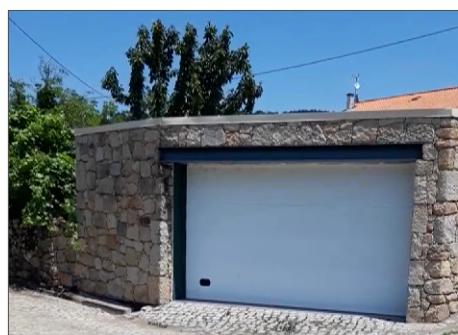
| IDENTIFICAÇÃO DO LOCAL: | AVENIDA MANAUS | Nº POLÍCIA: | EDIFÍCIO Nº: | 14 |

| ÉPOCA DE CONSTRUÇÃO | POSTERIOR A 1990 | ESTADO DE CONSERVAÇÃO | BOM |

| COBERTURA EM GODO |

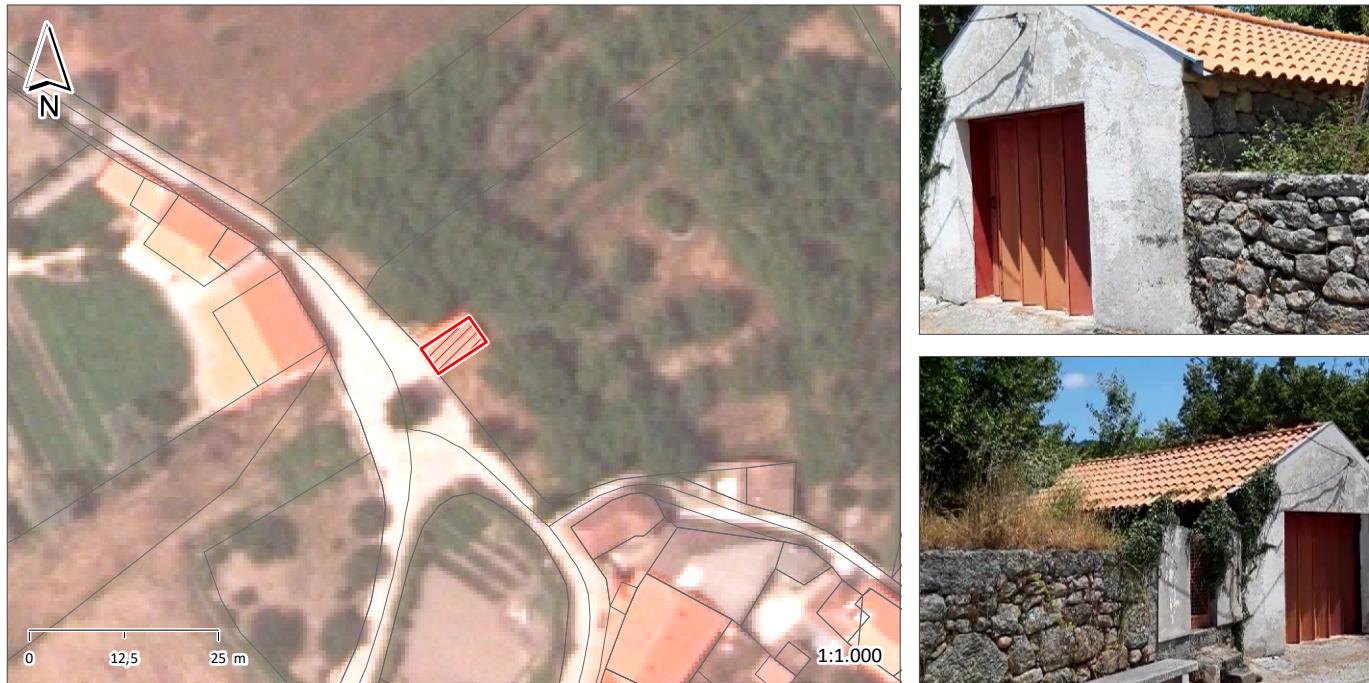
| IDENTIFICAÇÃO DO LOCAL: | AVENIDA MANAUS | Nº POLÍCIA: | EDIFÍCIO Nº: | 15 |

| ÉPOCA DE CONSTRUÇÃO | 1900-1950 | ESTADO DE CONSERVAÇÃO | BOM |

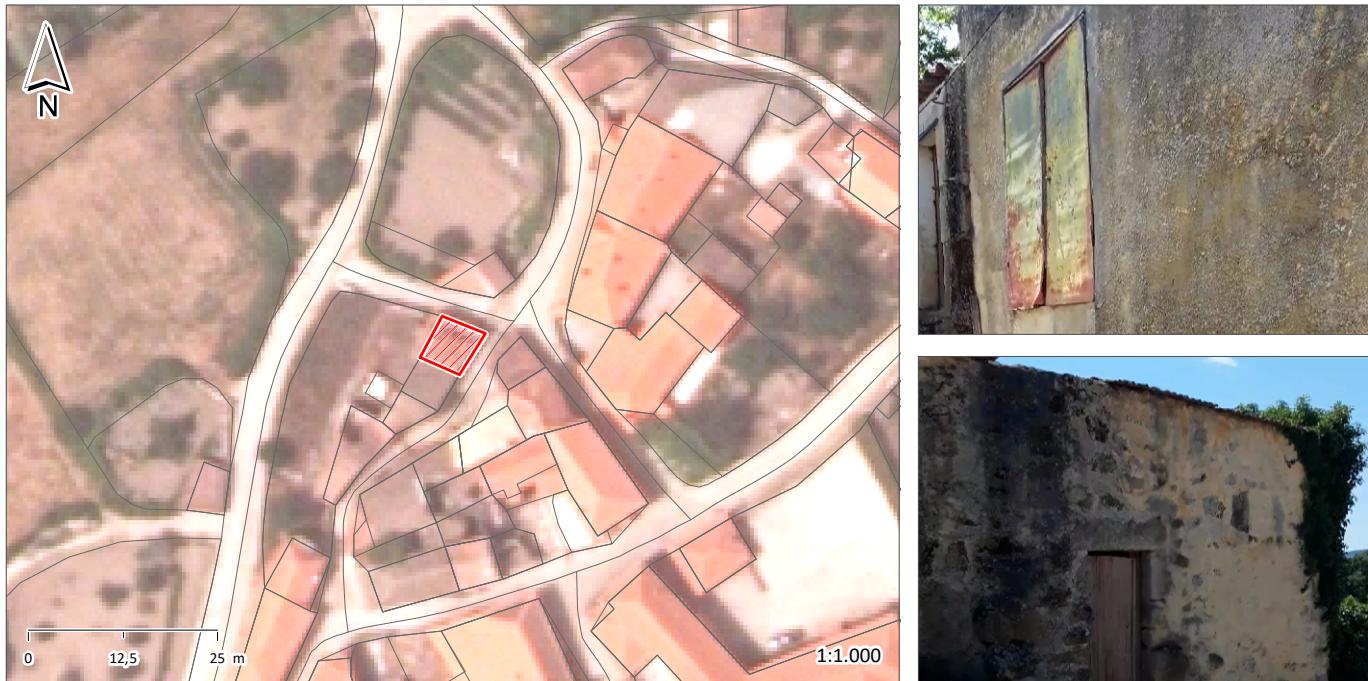
| IDENTIFICAÇÃO DO LOCAL: | Nº POLÍCIA: | EDIFÍCIO Nº: |

| ÉPOCA DE CONSTRUÇÃO | 1900-1950 | ESTADO DE CONSERVAÇÃO | PÉSSIMO |

| OBSERVAÇÕES |
|---|
| EDIFÍCIO EM RUÍNA. |

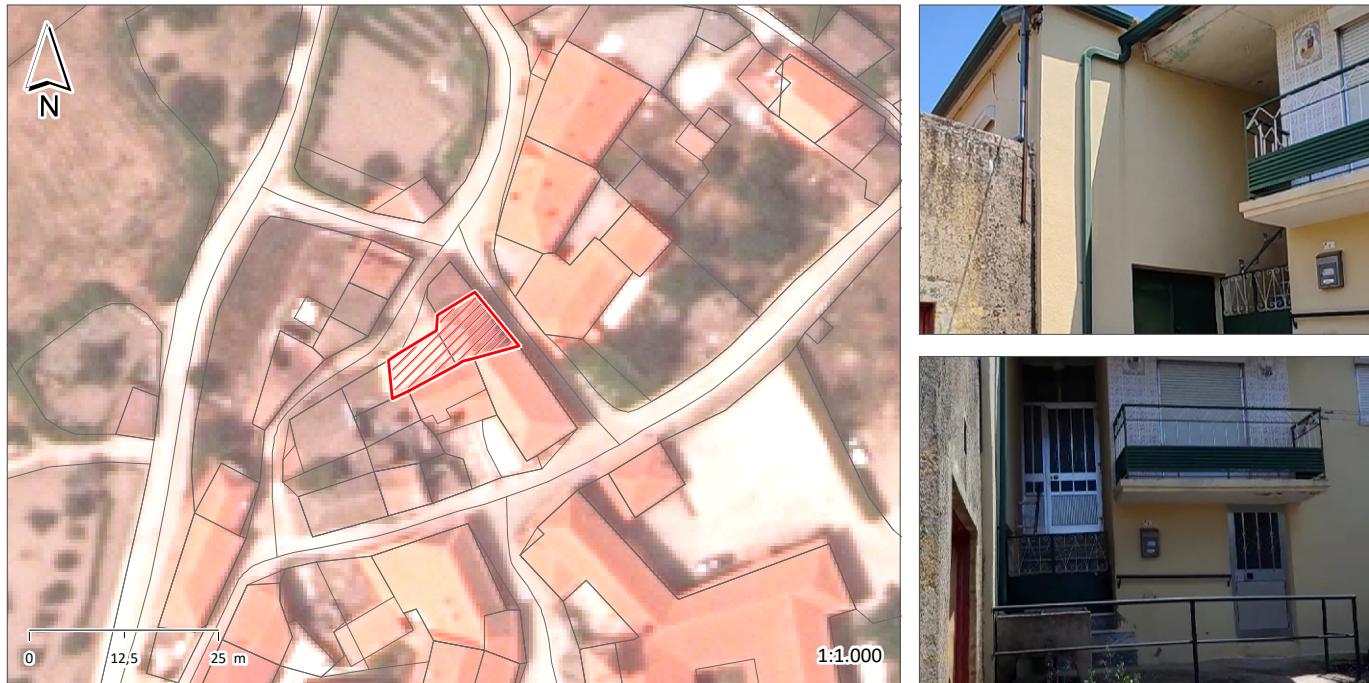
| IDENTIFICAÇÃO DO LOCAL: | RUA DE SÃO PEDRO | Nº POLÍCIA: | 1 | EDIFÍCIO Nº: | 17 |

| ÉPOCA DE CONSTRUÇÃO | 1951-1990 | ESTADO DE CONSERVAÇÃO | MÉDIO |

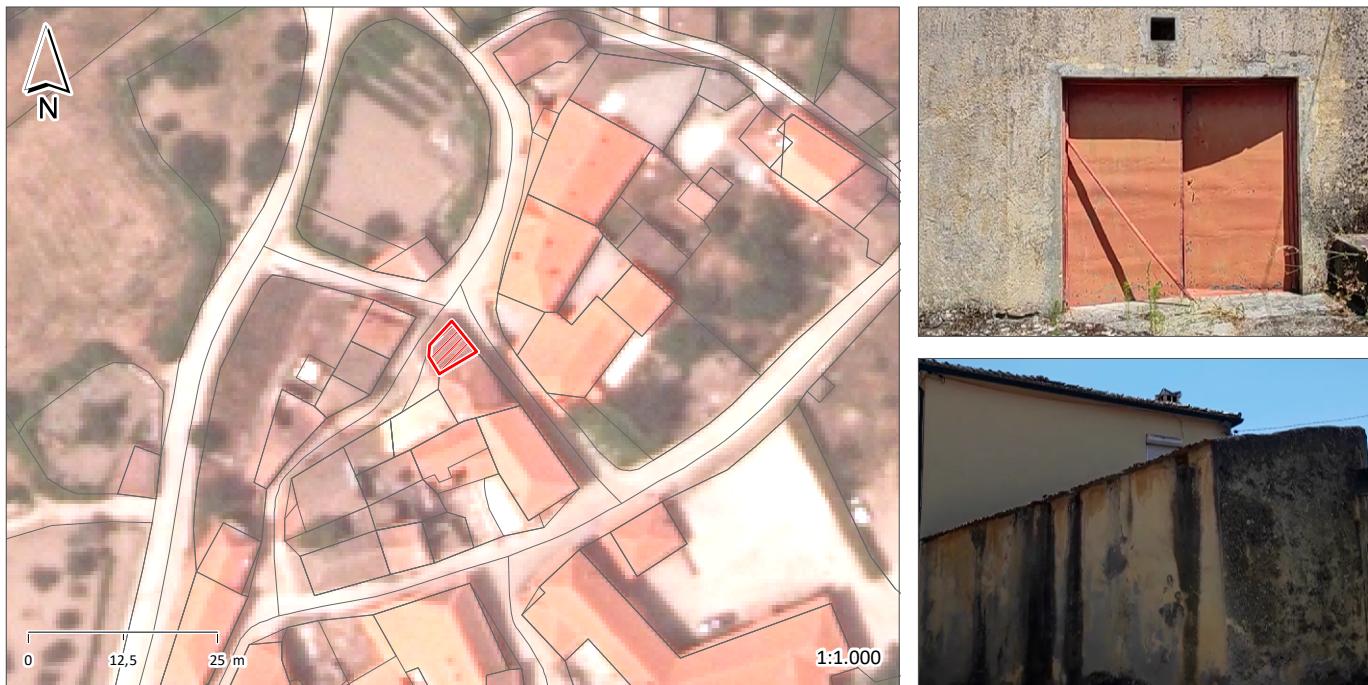
| IDENTIFICAÇÃO DO LOCAL: | RUA DE SÃO PEDRO | Nº POLÍCIA: | EDIFÍCIO Nº: | 18 |

| ÉPOCA DE CONSTRUÇÃO | 1951-1990 | ESTADO DE CONSERVAÇÃO | MAU |

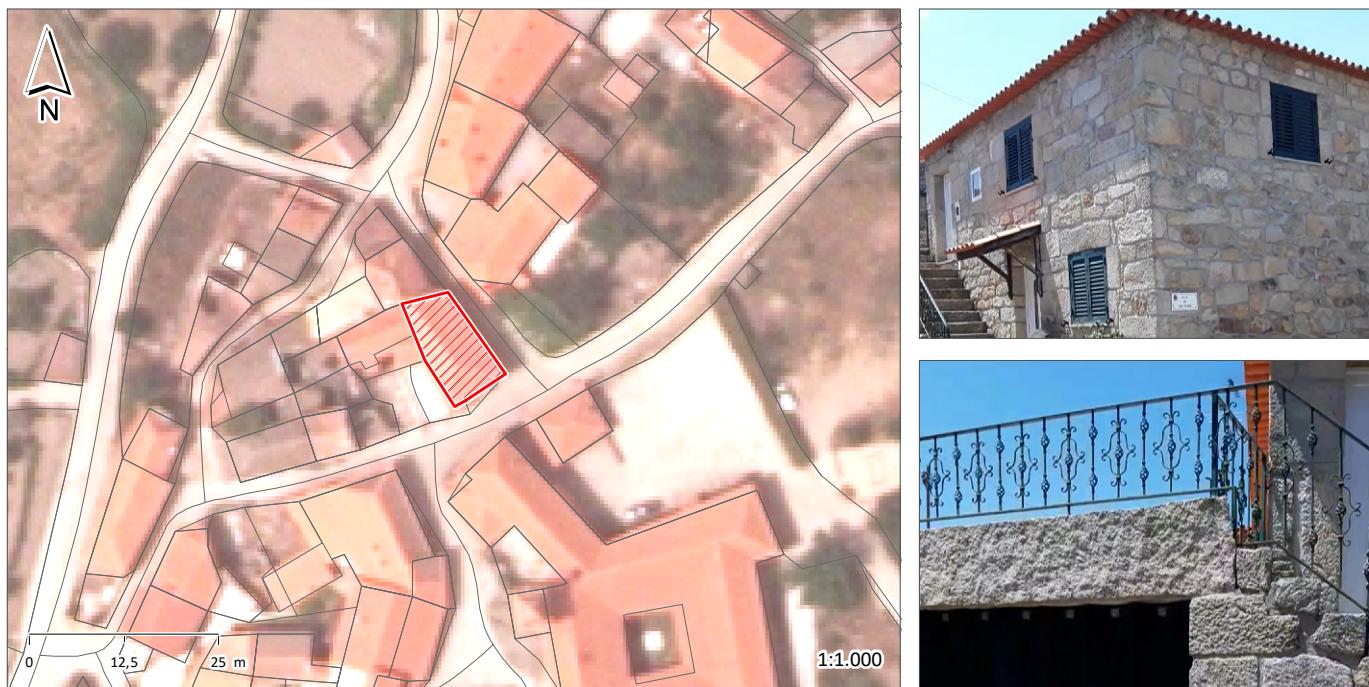
| IDENTIFICAÇÃO DO LOCAL: | RUA S. MIGUEL ARCANJO RUA DE SÃO PEDRO | Nº POLÍCIA: | EDIFÍCIO Nº: | 19 |

| ÉPOCA DE CONSTRUÇÃO | 1900-1950 | ESTADO DE CONSERVAÇÃO | BOM |

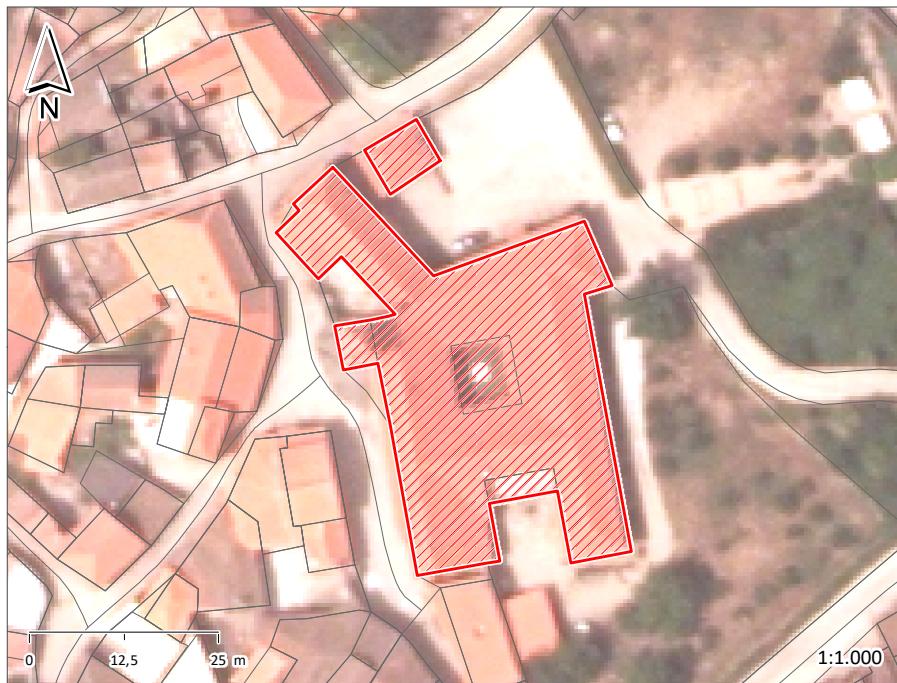
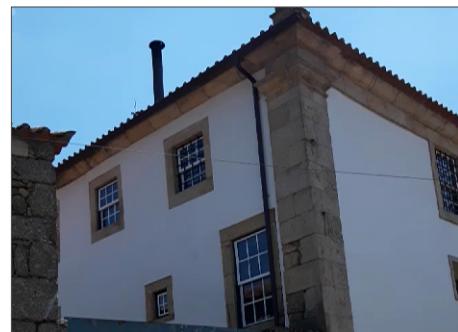
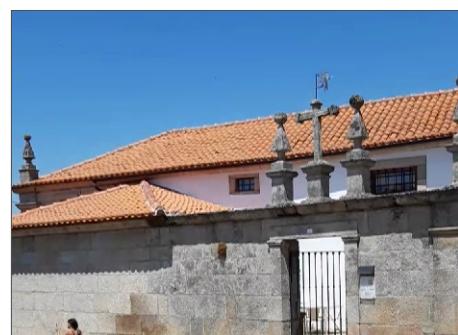
| IDENTIFICAÇÃO DO LOCAL: | LARGO DO TERREIRO RUA S. MIGUEL ARCANJO | Nº POLÍCIA: | 4 | EDIFÍCIO Nº: | 20 |

| ÉPOCA DE CONSTRUÇÃO | ANTERIOR A 1900 | ESTADO DE CONSERVAÇÃO | EXCELENTE |
| VALOR ARQUITETÓNICO | PATRIMONIAL | TIPOLOGIA DO EDIFICADO | ISOLADO |

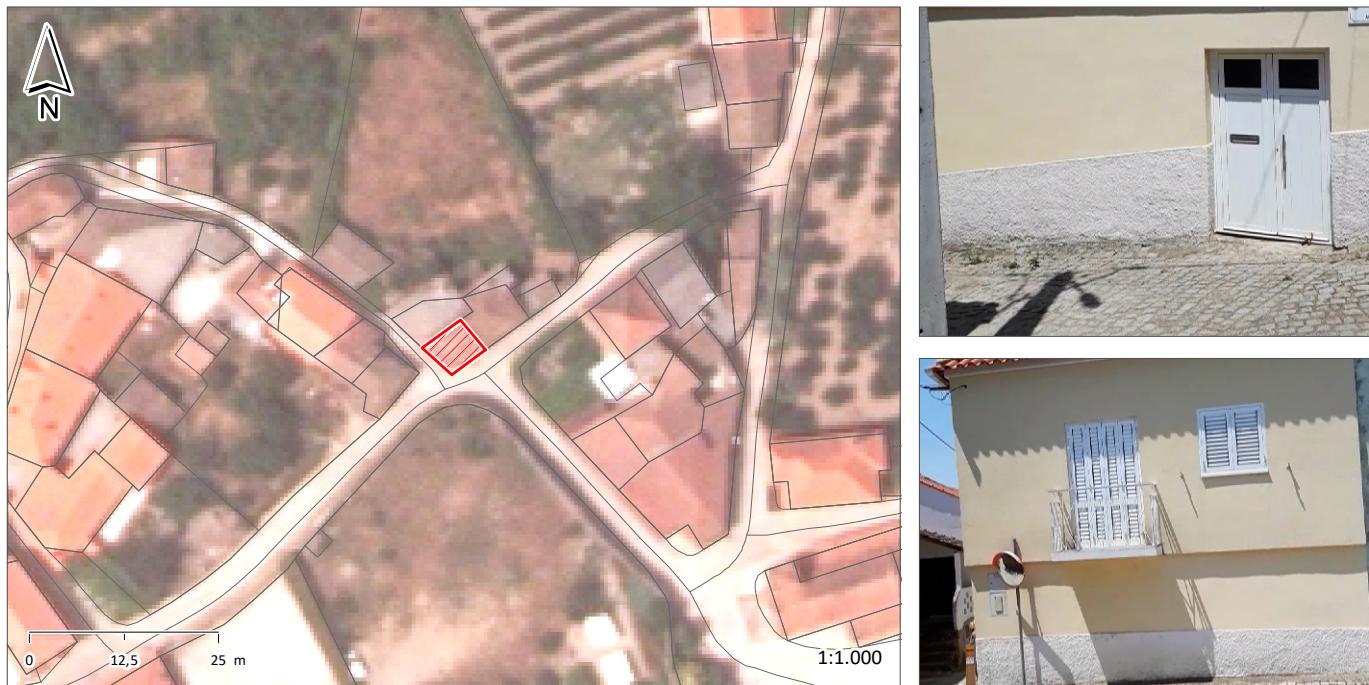
| IDENTIFICAÇÃO DO LOCAL: | RUA S. MIGUEL ARCANJO RUA DAS ADEGAS | Nº POLÍCIA: | 2 | EDIFÍCIO Nº: | 21 |

| ÉPOCA DE CONSTRUÇÃO | 1951-1990 | ESTADO DE CONSERVAÇÃO | EXCELENTE |

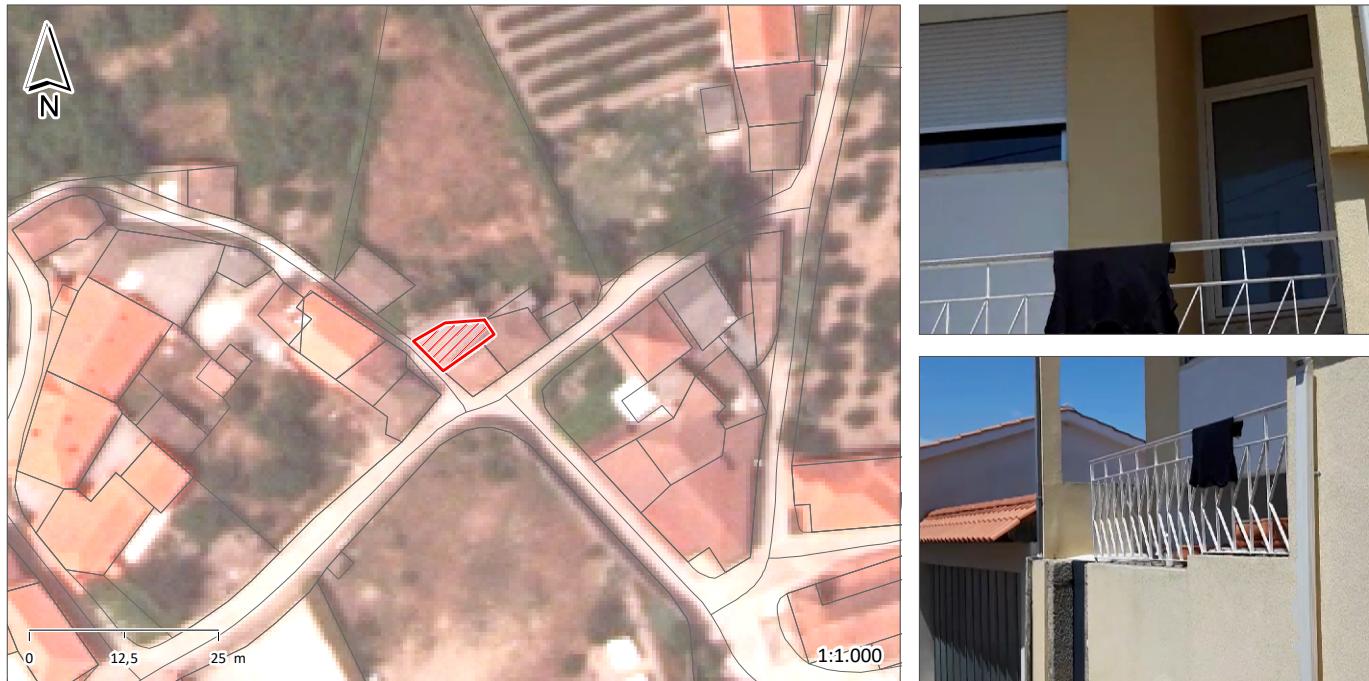
| IDENTIFICAÇÃO DO LOCAL: | RUA DAS ADEGAS | Nº POLÍCIA: | EDIFÍCIO Nº: | 22 |

| ÉPOCA DE CONSTRUÇÃO | 1951-1990 | ESTADO DE CONSERVAÇÃO | EXCELENTE |

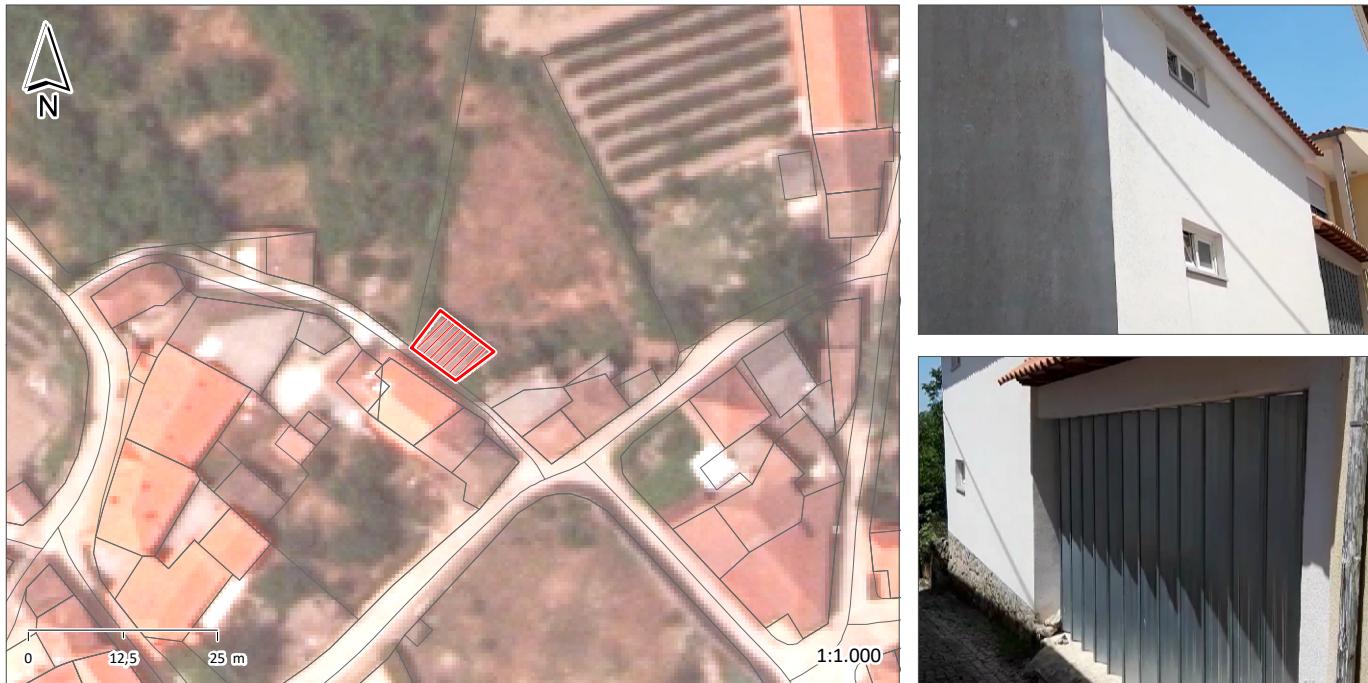
| IDENTIFICAÇÃO DO LOCAL: | RUA DAS ADEGAS | Nº POLÍCIA: | EDIFÍCIO Nº: | 23 |

| ÉPOCA DE CONSTRUÇÃO | 1951-1990 | ESTADO DE CONSERVAÇÃO | BOM |
