OPERAÇÃO DE REABILITAÇÃO URBANA DE FREIXINHO

PROGRAMA ESTRATÉGICO DE REABILITAÇÃO URBANA

CADERNO II – Caracterização do Edificado e do Espaço Público | Setembro de 2023

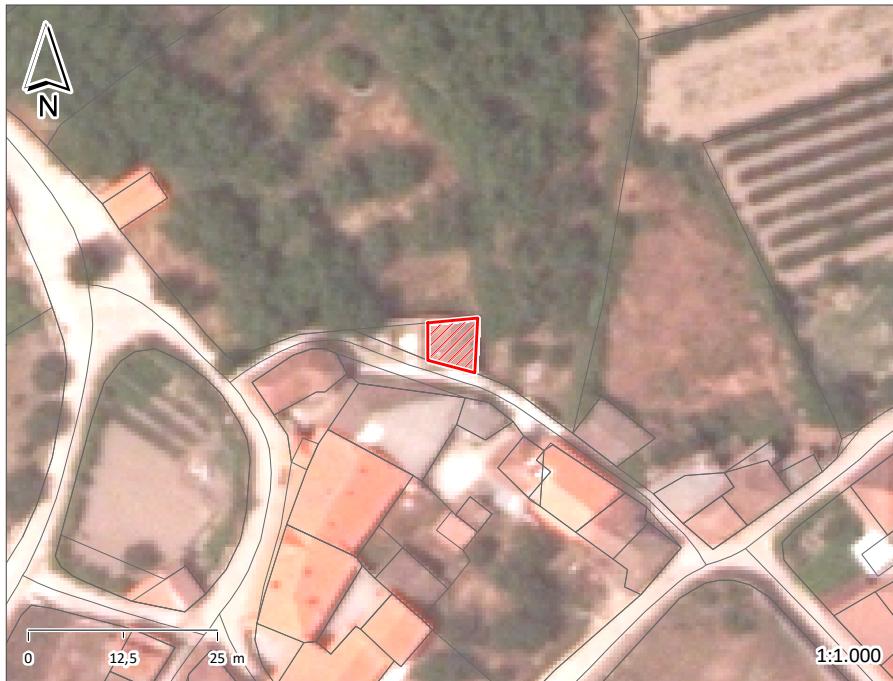
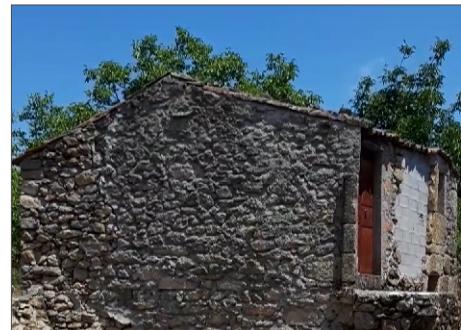
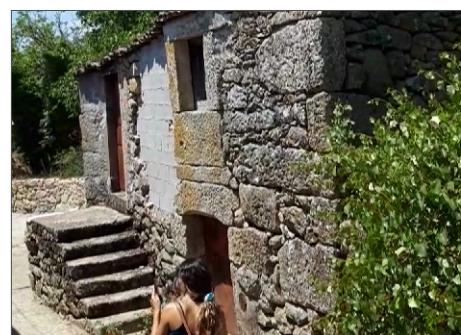
| IDENTIFICAÇÃO DO LOCAL: | RUA DAS ADEGAS | Nº POLÍCIA: | EDIFÍCIO Nº: | 24 |

| ÉPOCA DE CONSTRUÇÃO | 1900-1950 | ESTADO DE CONSERVAÇÃO | MAU |

| FORMA DE OCUPAÇÃO | DEVOLUTO | REGIME DE PROPRIEDADE | DO PRÓPRIO | ENTIDADE PROPRIETÁRIA | PRIVADA |

| EDIFÍCIO EM RUÍNA. |

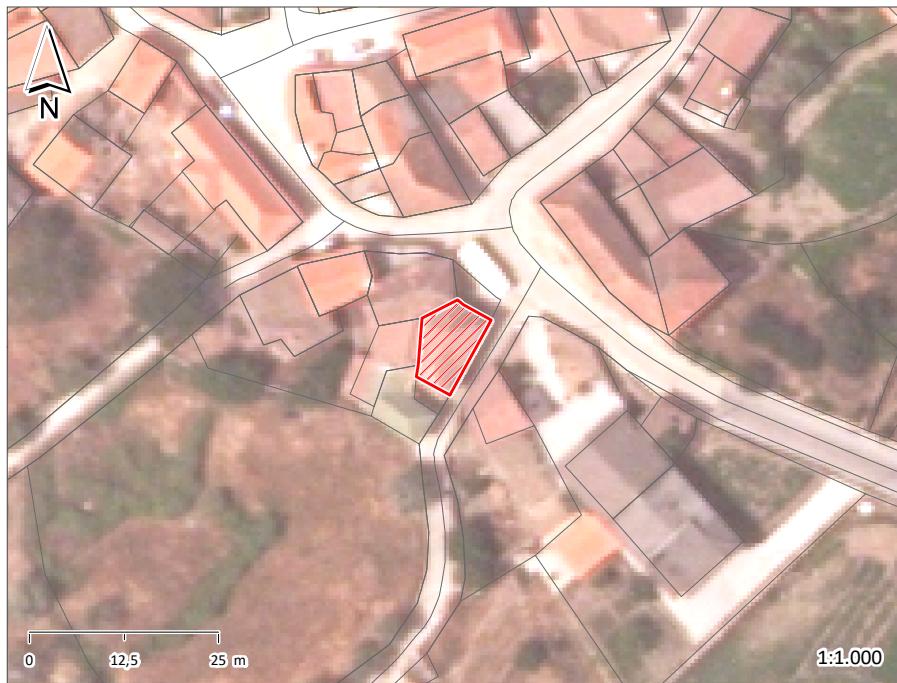
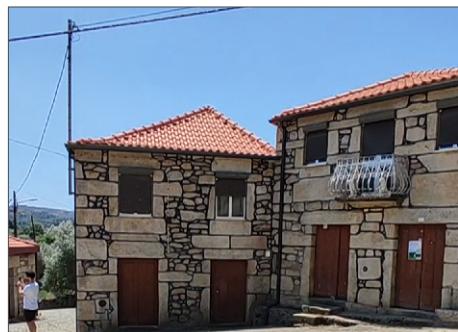
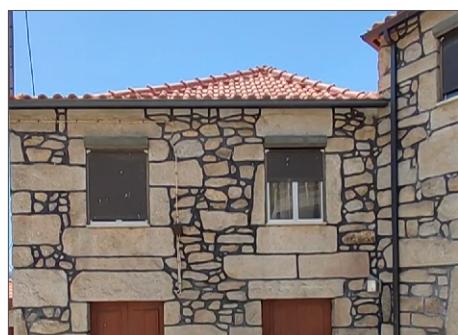
| IDENTIFICAÇÃO DO LOCAL: | LAJE DO BARRO | Nº POLÍCIA: | EDIFÍCIO Nº: | 25 |

| ÉPOCA DE CONSTRUÇÃO | 1900-1950 | ESTADO DE CONSERVAÇÃO | EXCELENTE |

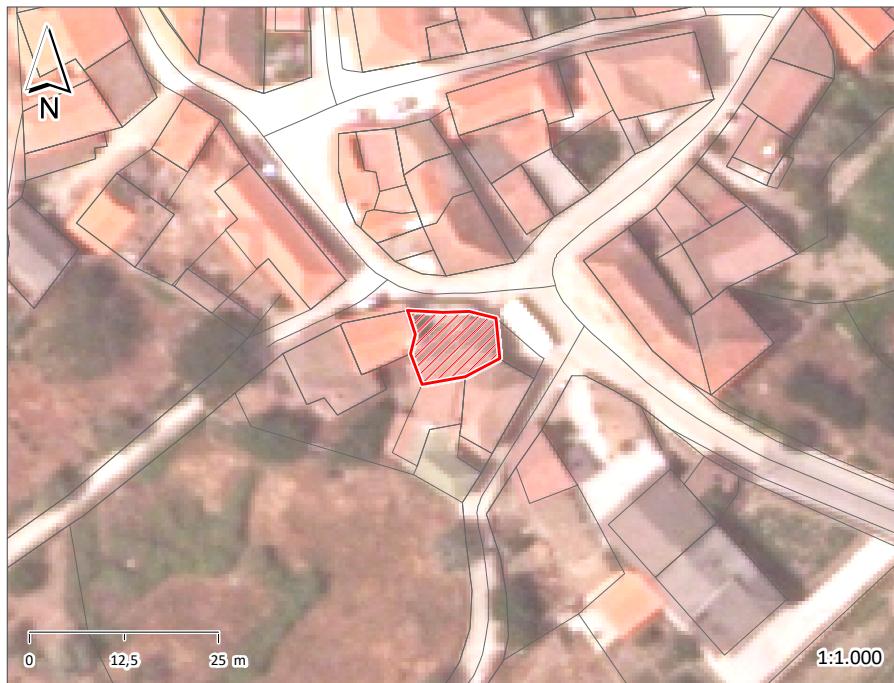
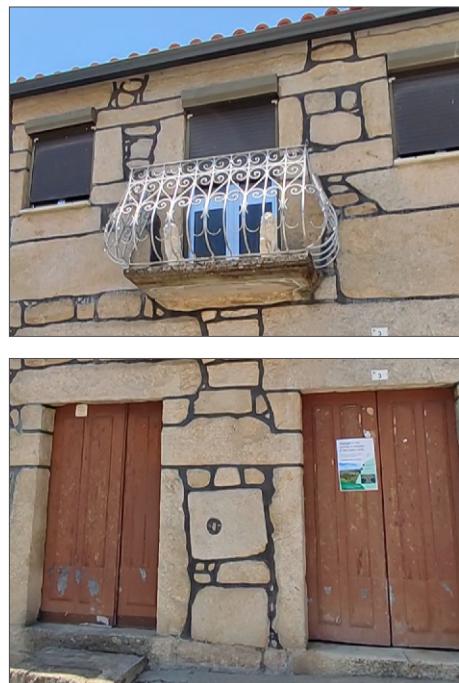
| IDENTIFICAÇÃO DO LOCAL: | LAJE DO BARRO | Nº POLÍCIA: | 3 | EDIFÍCIO Nº: | 26 |

| ÉPOCA DE CONSTRUÇÃO | 1900-1950 | ESTADO DE CONSERVAÇÃO | EXCELENTE |

| CONSTRUÇÃO | MATERIAL | TIPO | COR |
|---|---|---|---|
| ELEMENTOS DISSONANTES | ANTENAS | | |

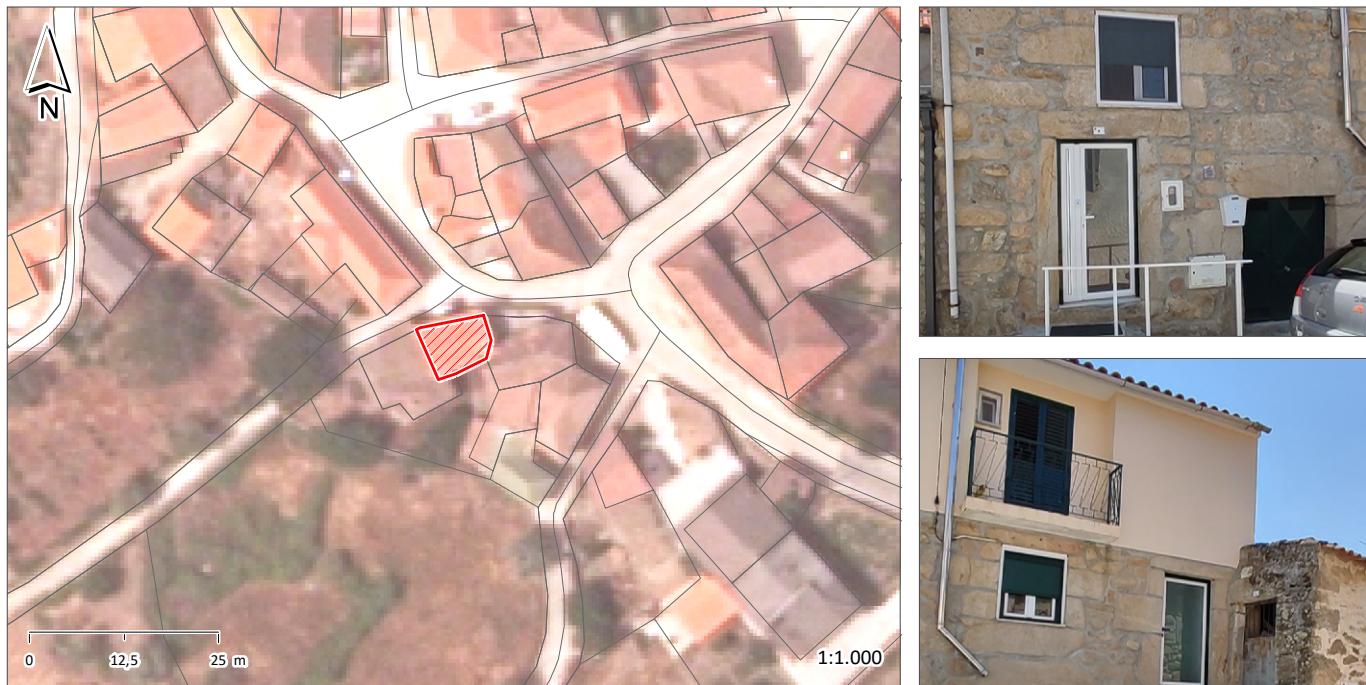
| IDENTIFICAÇÃO DO LOCAL: | RUA DO CANAL | Nº POLÍCIA: | 4 | EDIFÍCIO Nº: | 27 |

| ÉPOCA DE CONSTRUÇÃO | 1900-1950 | ESTADO DE CONSERVAÇÃO | BOM |

| CONSTRUÇÃO | MATERIAL | TIPO | COR |
|---|---|---|---|
| ELEMENTOS DISSONANTES | ANTENAS | | |

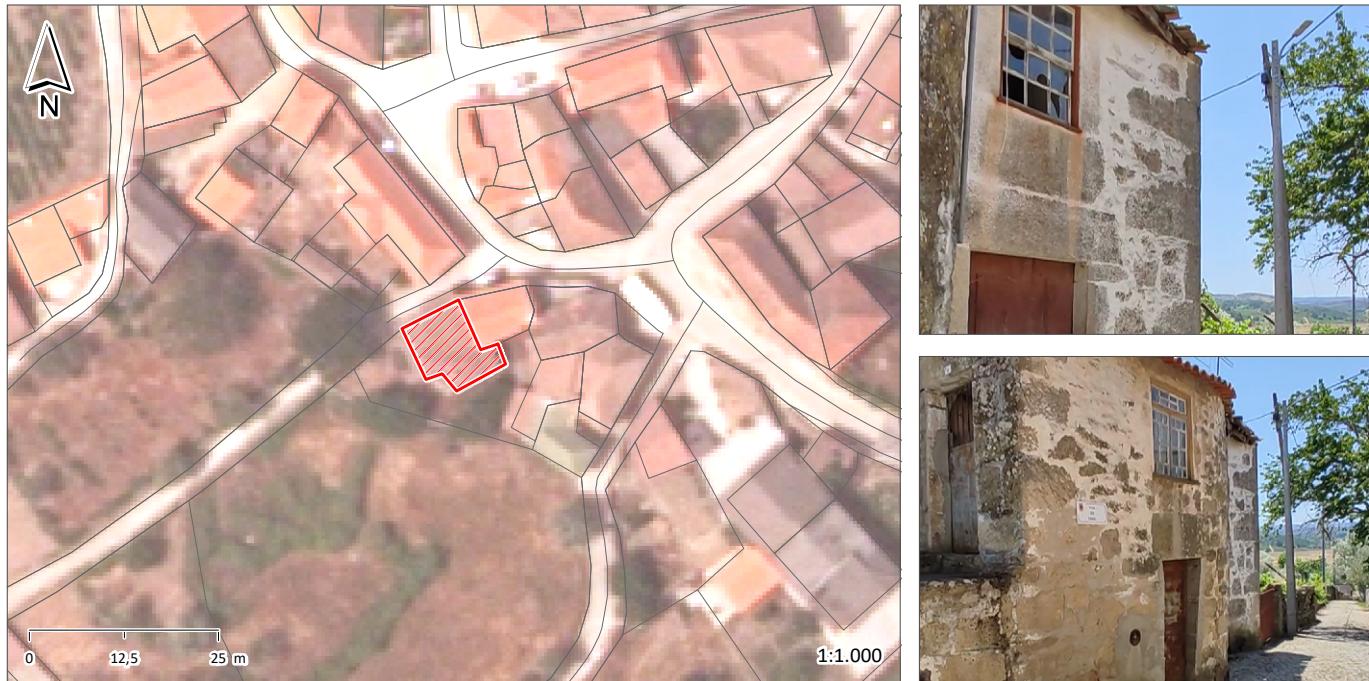
| IDENTIFICAÇÃO DO LOCAL: | RUA DO CANAL | Nº POLÍCIA: | EDIFÍCIO Nº: | 28 |

| ÉPOCA DE CONSTRUÇÃO | 1900-1950 | ESTADO DE CONSERVAÇÃO | MAU |

| CONSTRUÇÃO | MATERIAL | TIPO | COR |
|---|---|---|---|
| ELEMENTOS DISSONANTES | ANTENAS | | |

| FORMA DE OCUPAÇÃO | DEVOLUTO | REGIME DE PROPRIEDADE | DO PRÓPRIO | ENTIDADE PROPRIETÁRIA | PRIVADA |

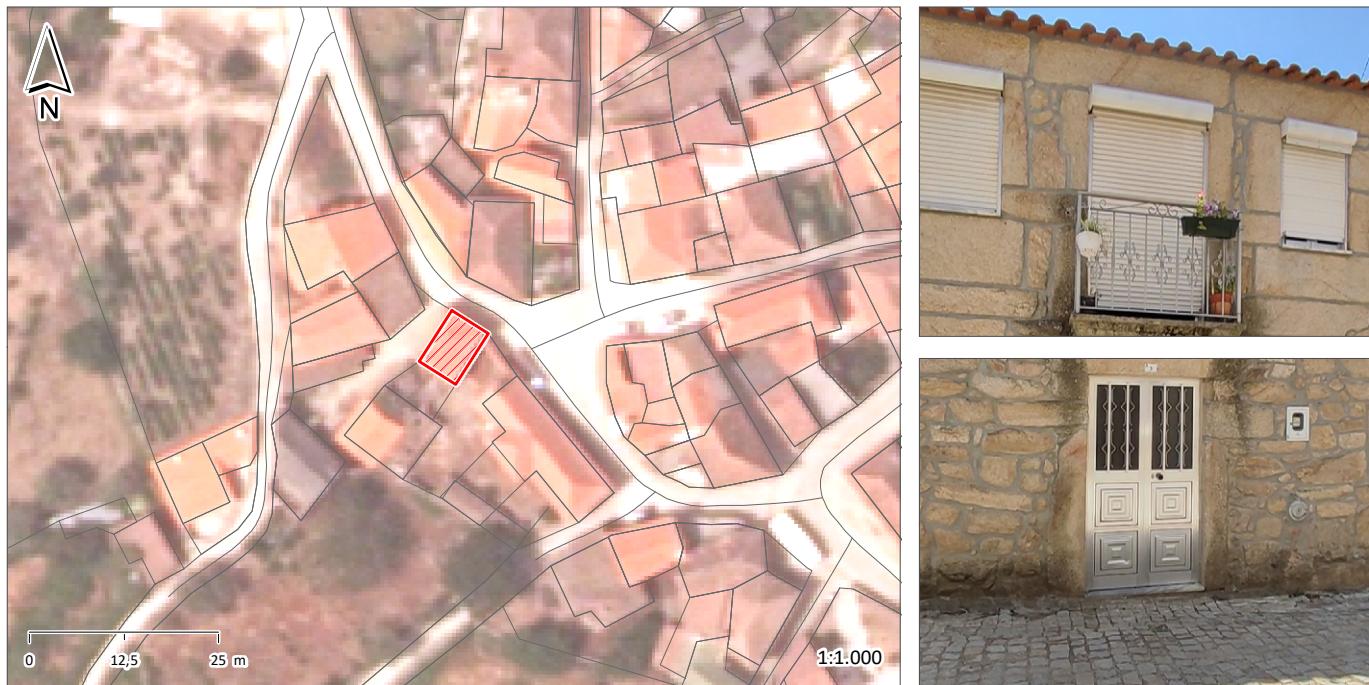
| IDENTIFICAÇÃO DO LOCAL: | AVENIDA MANAUS | Nº POLÍCIA: | 3 | EDIFÍCIO Nº: | 29 |

| ÉPOCA DE CONSTRUÇÃO | 1900-1950 | ESTADO DE CONSERVAÇÃO | BOM |

| CONSTRUÇÃO | MATERIAL | TIPO | COR | |
|---|---|---|---|---|
| ELEMENTOS DISSONANTES | ANTENAS | | | |

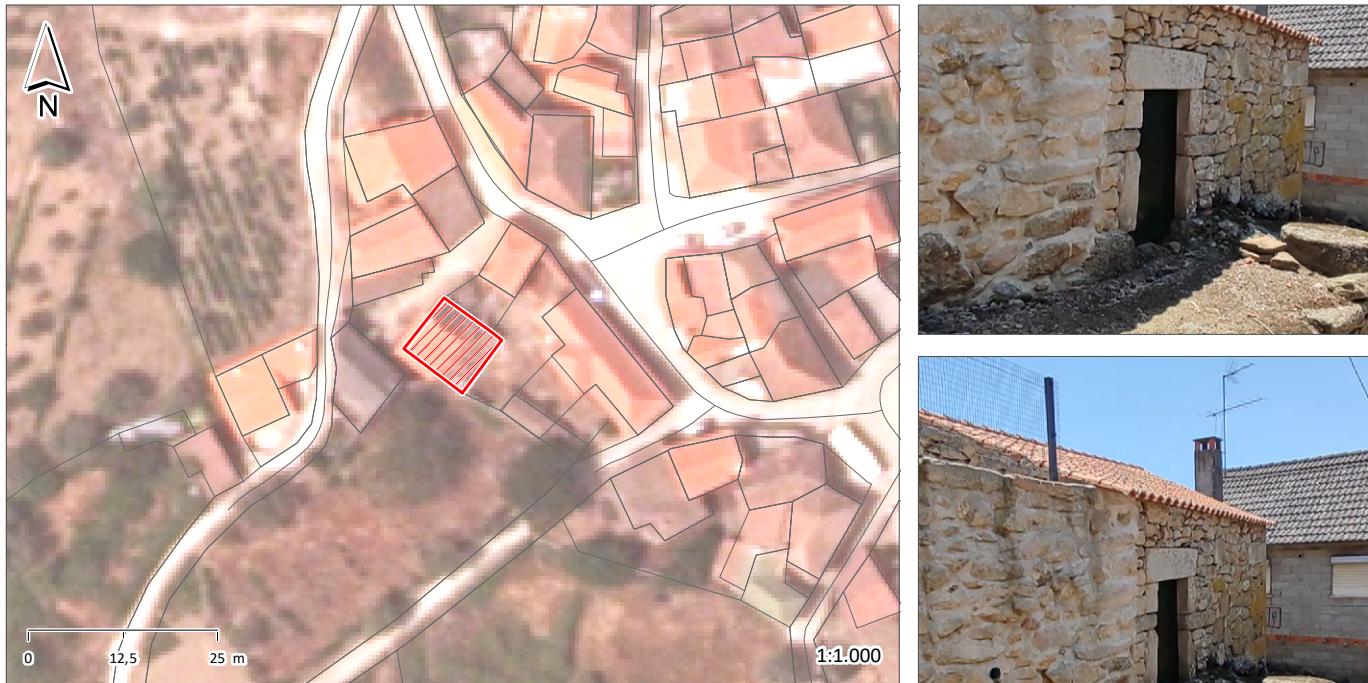
| IDENTIFICAÇÃO DO LOCAL: | Nº POLÍCIA: | EDIFÍCIO Nº: |

| ÉPOCA DE CONSTRUÇÃO | 1900-1950 | ESTADO DE CONSERVAÇÃO | MÉDIO |

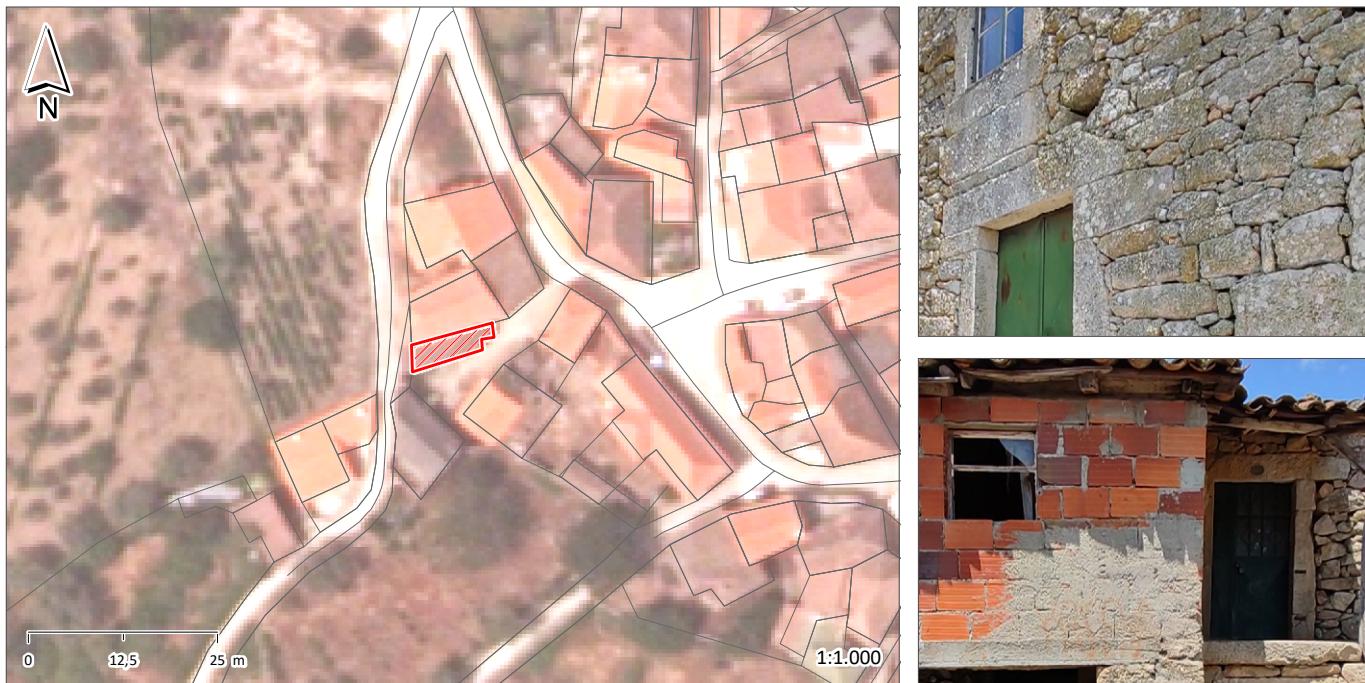
| IDENTIFICAÇÃO DO LOCAL: | Nº POLÍCIA: | EDIFÍCIO Nº: |

| ÉPOCA DE CONSTRUÇÃO | 1900-1950 | ESTADO DE CONSERVAÇÃO | MAU |

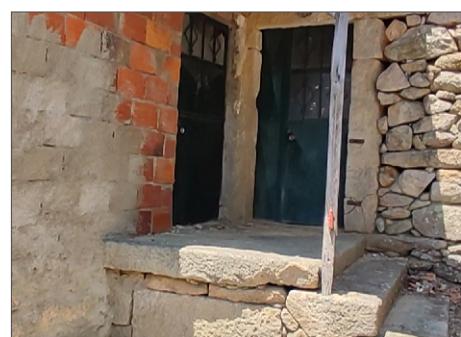
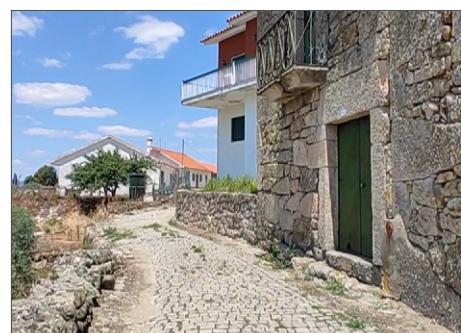
33

| ESTADO DE CONSERVAÇÃO | MÉDIO |

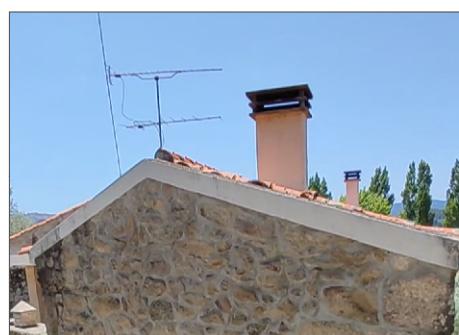
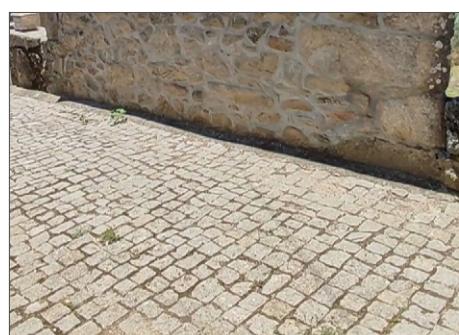
34

| ESTADO DE CONSERVAÇÃO | BOM |

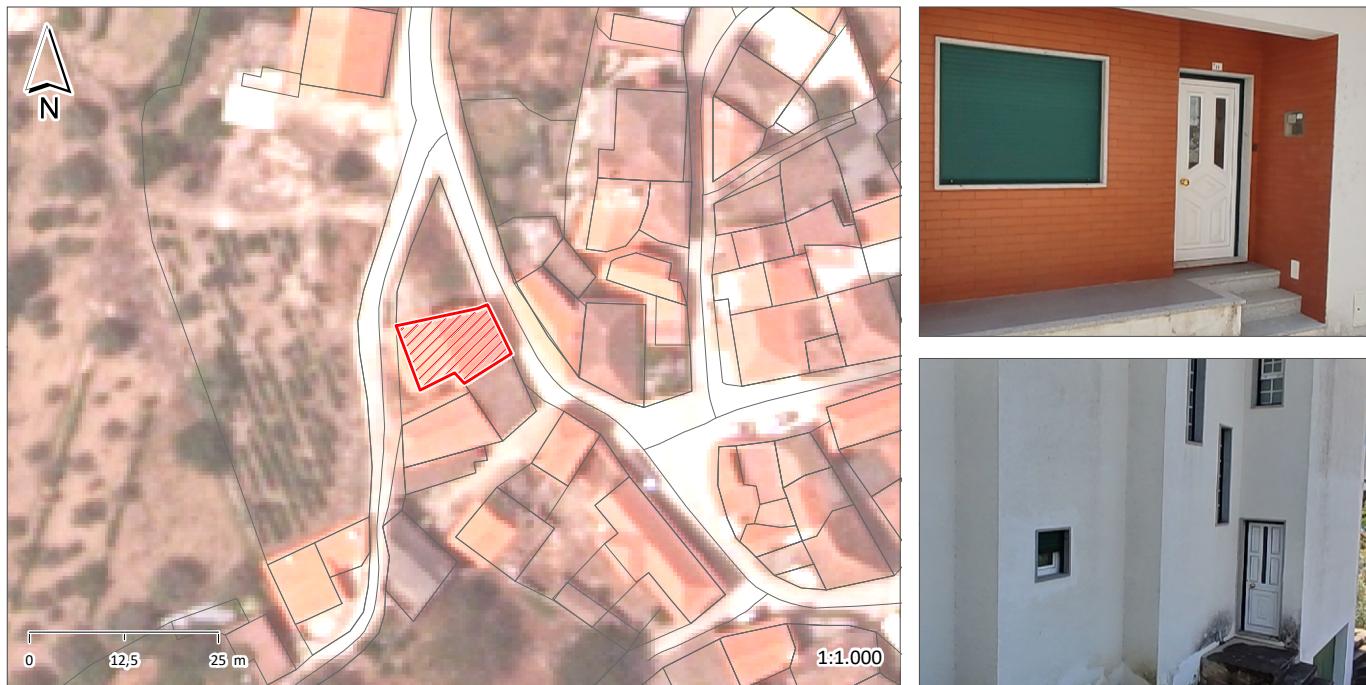
| IDENTIFICAÇÃO DO LOCAL: | AVENIDA MANAUS | Nº POLÍCIA: | EDIFÍCIO Nº: | 35 |

| ÉPOCA DE CONSTRUÇÃO | 1951-1990 | ESTADO DE CONSERVAÇÃO | EXCELENTE |

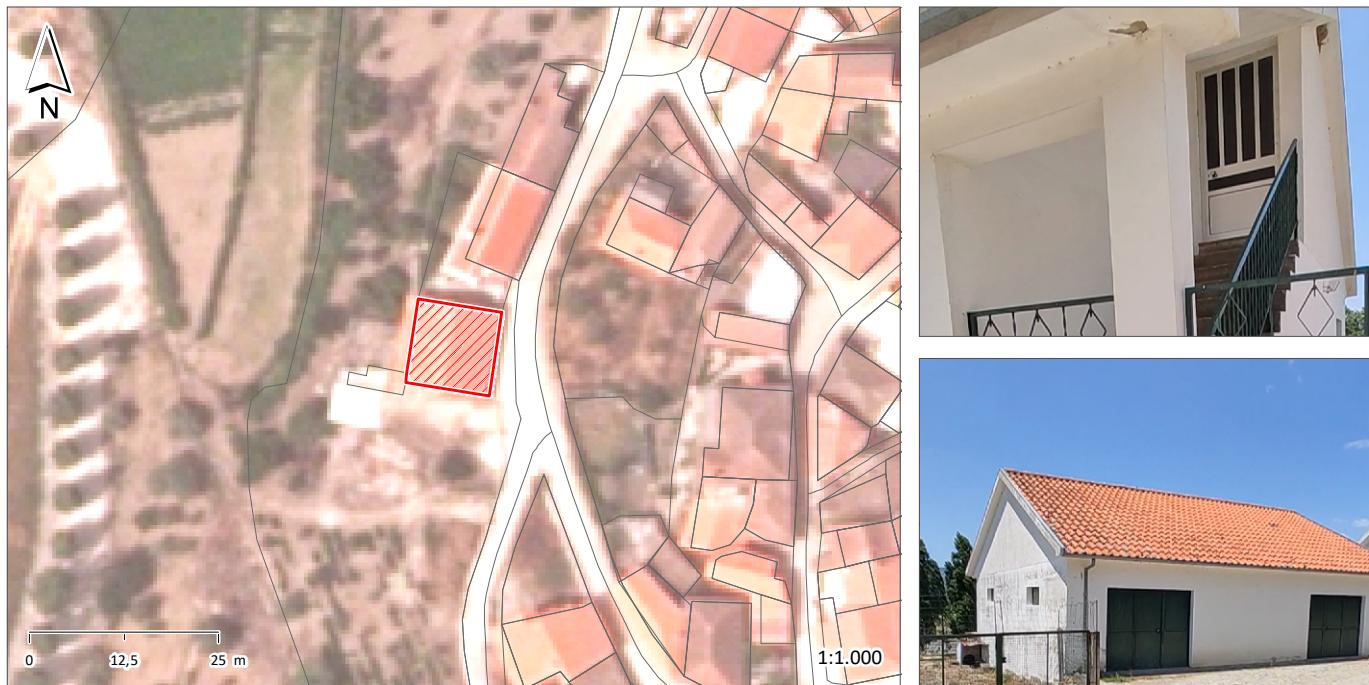
| IDENTIFICAÇÃO DO LOCAL: | AVENIDA MANAUS | Nº POLÍCIA: | EDIFÍCIO Nº: | 36 |

| ÉPOCA DE CONSTRUÇÃO | 1951-1990 | ESTADO DE CONSERVAÇÃO | BOM |

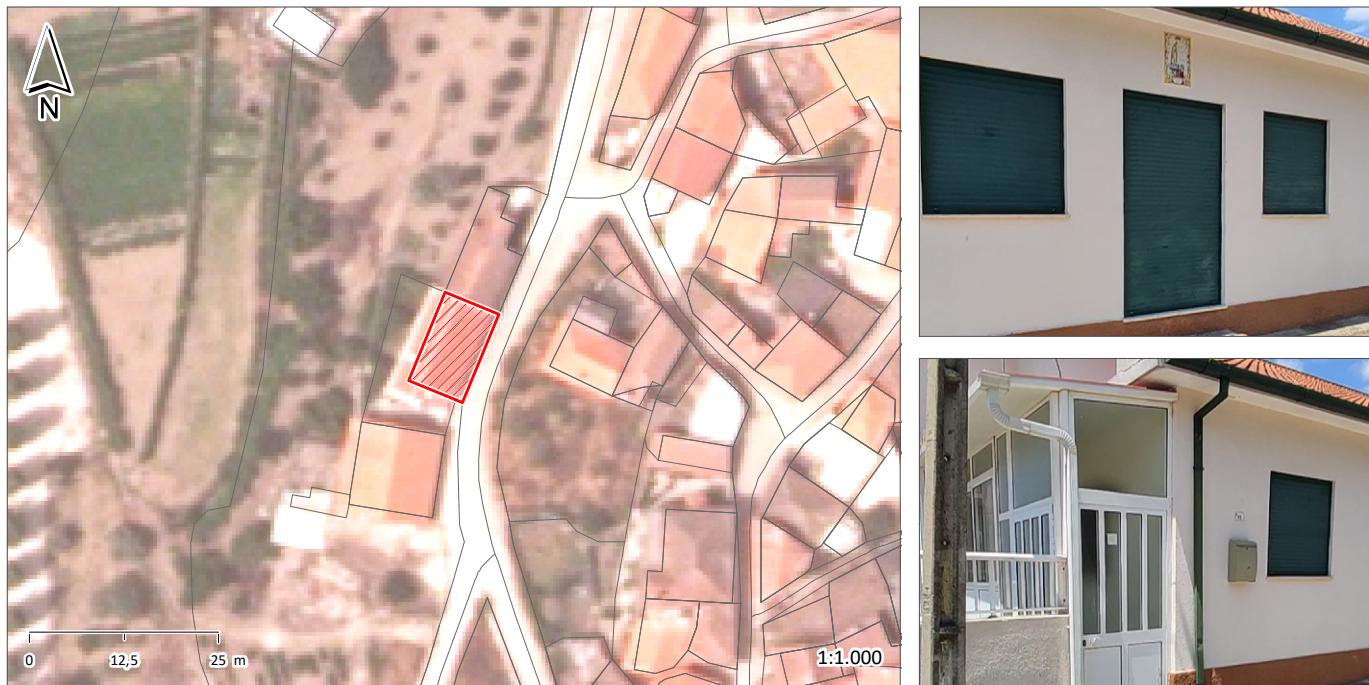
| IDENTIFICAÇÃO DO LOCAL: | AVENIDA MANAUS | Nº POLÍCIA: | 15 | EDIFÍCIO Nº: | 37 |

| ÉPOCA DE CONSTRUÇÃO | 1951-1990 | ESTADO DE CONSERVAÇÃO | EXCELENTE |

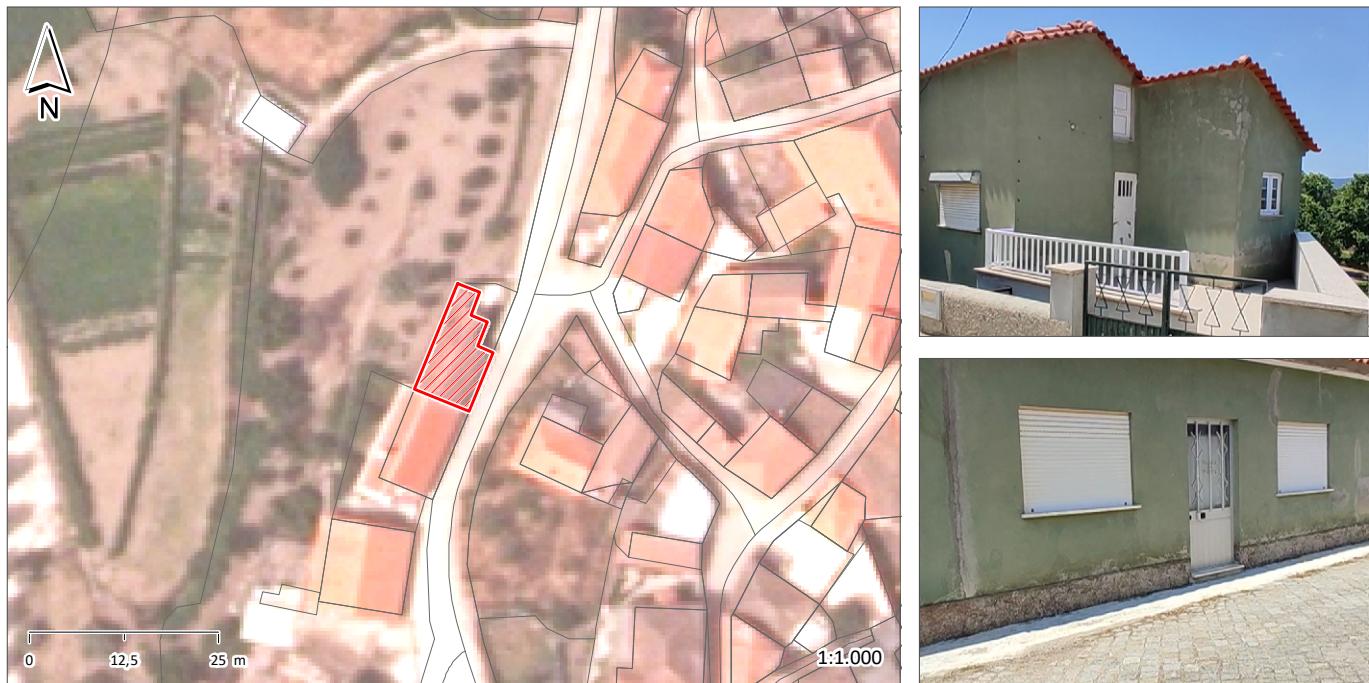
| IDENTIFICAÇÃO DO LOCAL: | AVENIDA MANAUS | Nº POLÍCIA: | 17 | EDIFÍCIO Nº: | 38 |

| ÉPOCA DE CONSTRUÇÃO | 1951-1990 | ESTADO DE CONSERVAÇÃO | BOM |

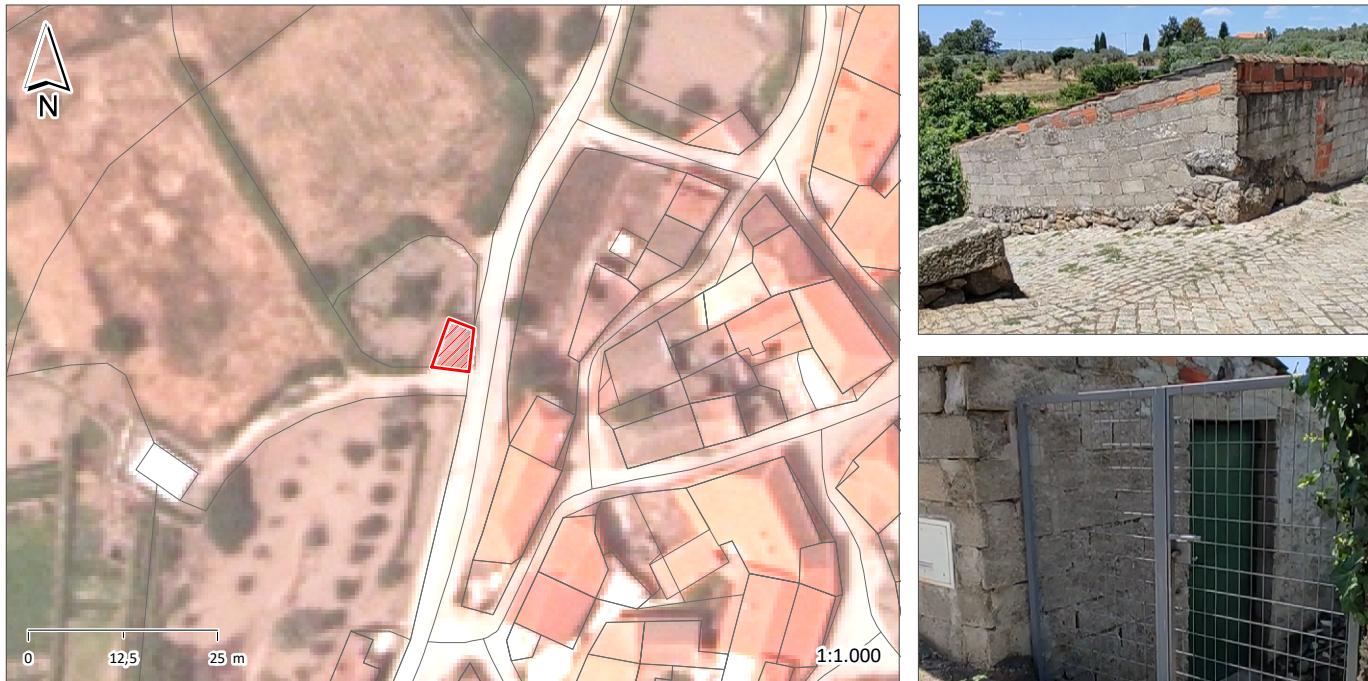
| IDENTIFICAÇÃO DO LOCAL: | AVENIDA MANAUS | Nº POLÍCIA: | EDIFÍCIO Nº: | 39 |

| ÉPOCA DE CONSTRUÇÃO | 1951-1990 | ESTADO DE CONSERVAÇÃO | MAU |

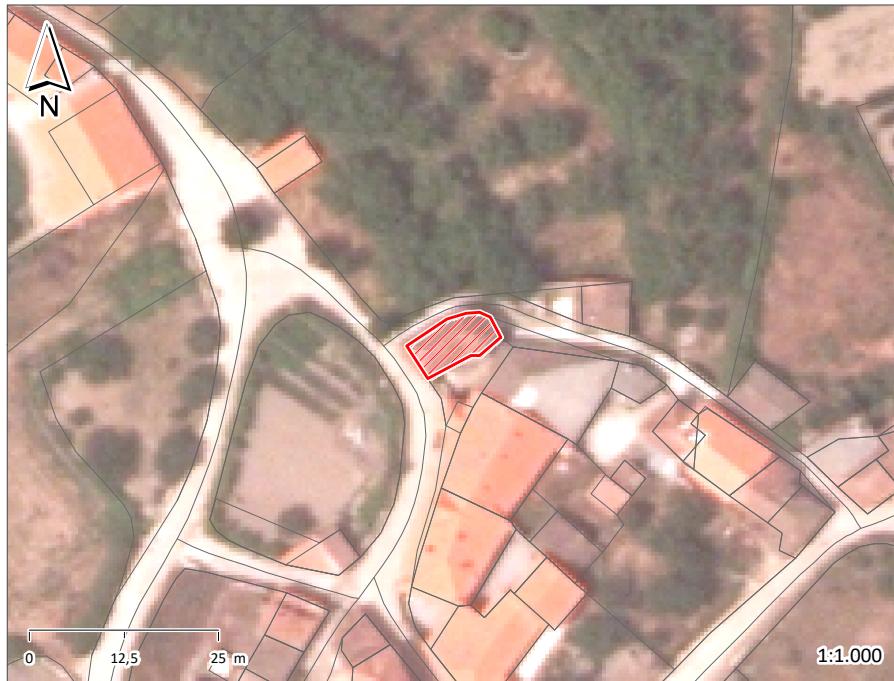
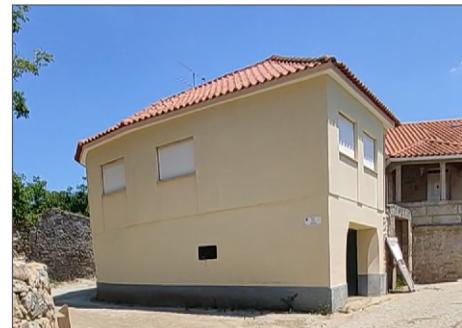
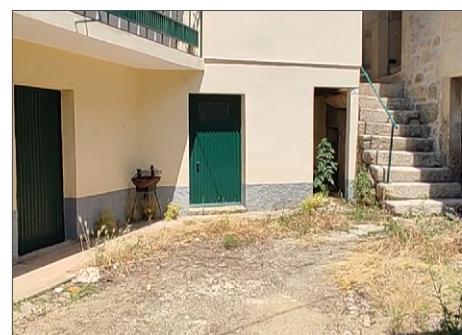
| IDENTIFICAÇÃO DO LOCAL: | RUA DAS ADEGAS | Nº POLÍCIA: | 8 | EDIFÍCIO Nº: | 40 |

| ÉPOCA DE CONSTRUÇÃO | 1951-1990 | ESTADO DE CONSERVAÇÃO | EXCELENTE |

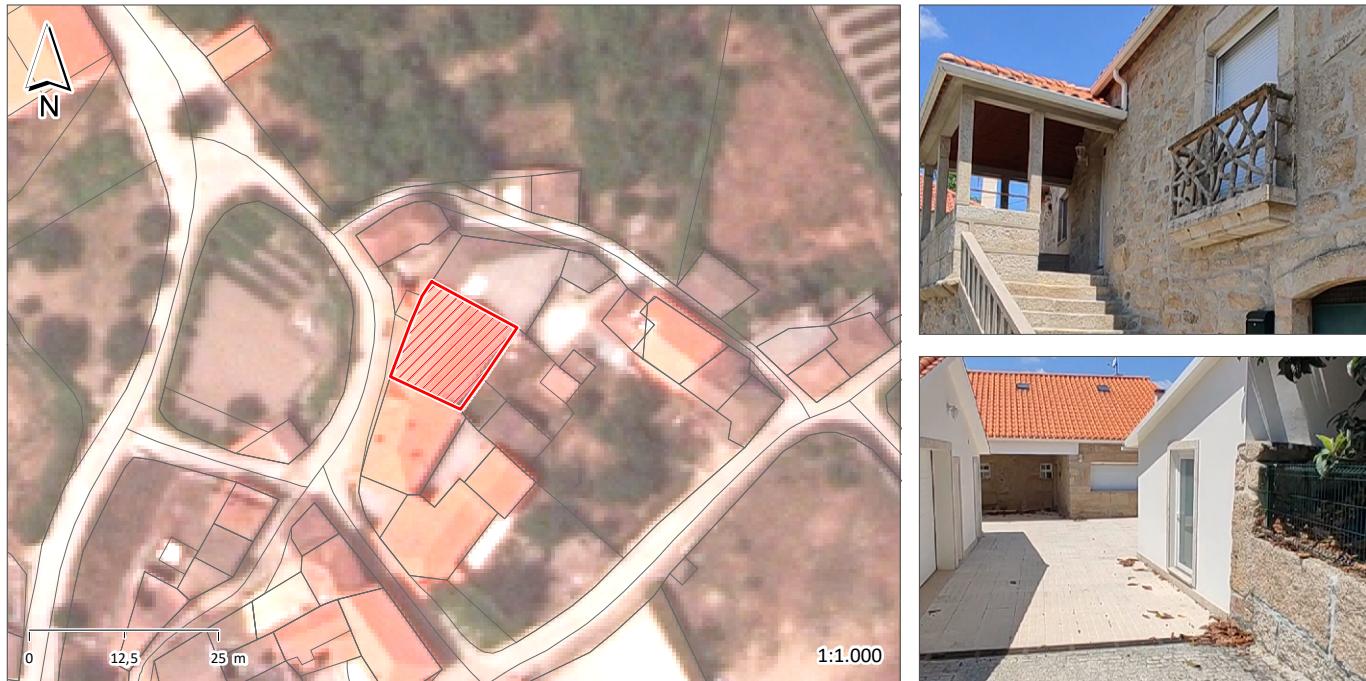
| IDENTIFICAÇÃO DO LOCAL: | RUA DE SÃO PEDRO | Nº POLÍCIA: | 4 | EDIFÍCIO Nº: | 42 |

| ÉPOCA DE CONSTRUÇÃO | 1900-1950 | ESTADO DE CONSERVAÇÃO | EXCELENTE |

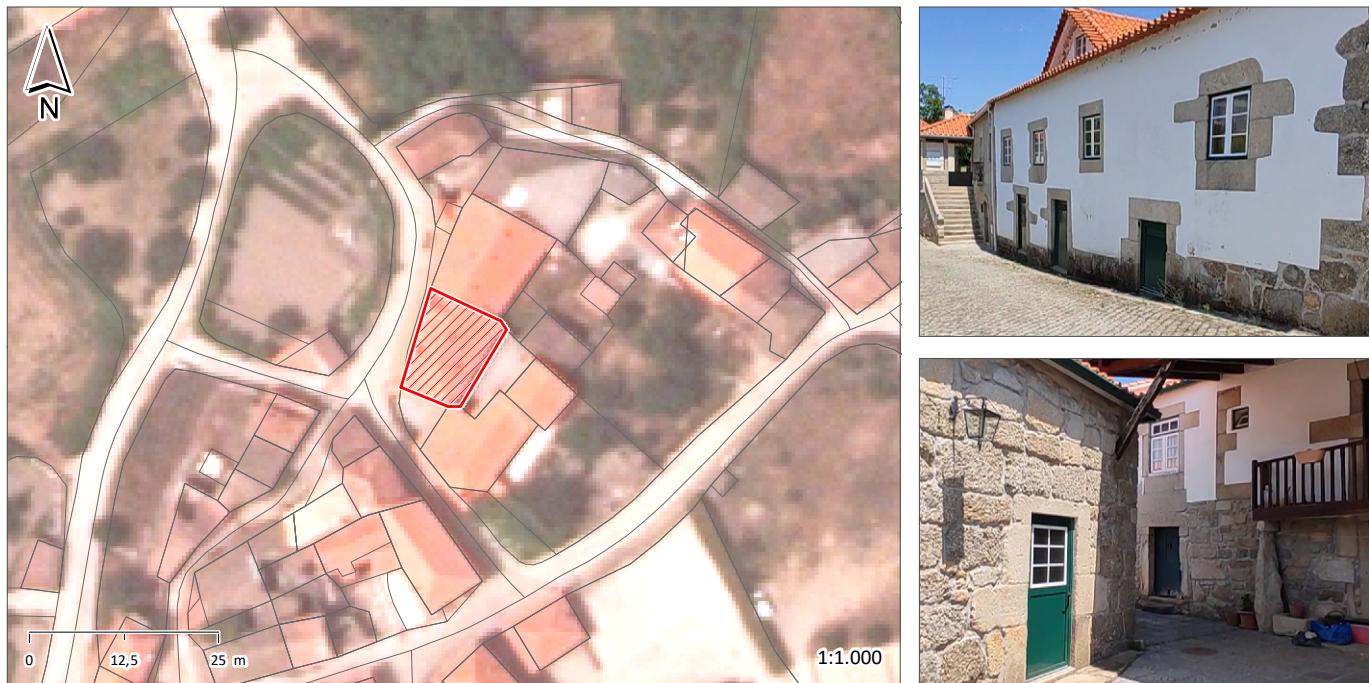
| IDENTIFICAÇÃO DO LOCAL: | RUA DE SÃO PEDRO | Nº POLÍCIA: | 2 | EDIFÍCIO Nº: | 43 |

| ÉPOCA DE CONSTRUÇÃO | 1900-1950 | ESTADO DE CONSERVAÇÃO | EXCELENTE |

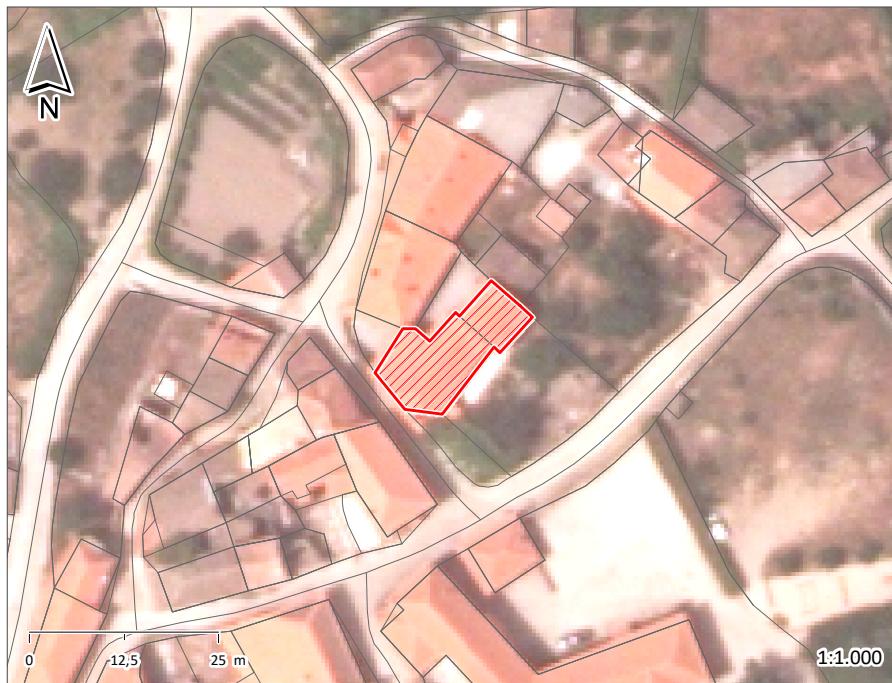
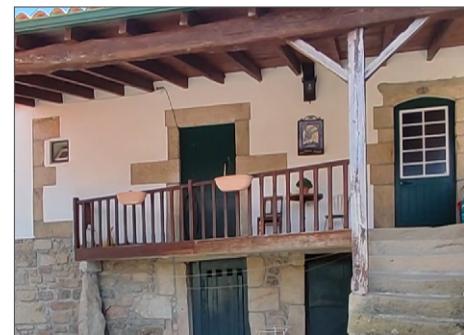
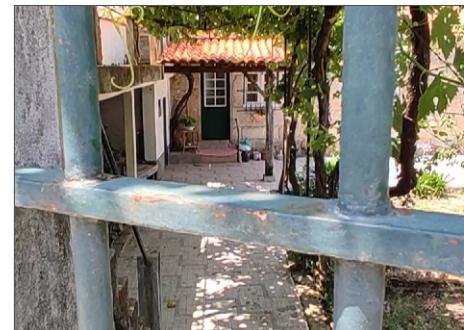
| IDENTIFICAÇÃO DO LOCAL: | RUA S. MIGUEL ARCANJO RUA DE SÃO PEDRO | Nº POLÍCIA: | 10 | EDIFÍCIO Nº: | 44 |

| ÉPOCA DE CONSTRUÇÃO | 1900-1950 | ESTADO DE CONSERVAÇÃO | BOM |

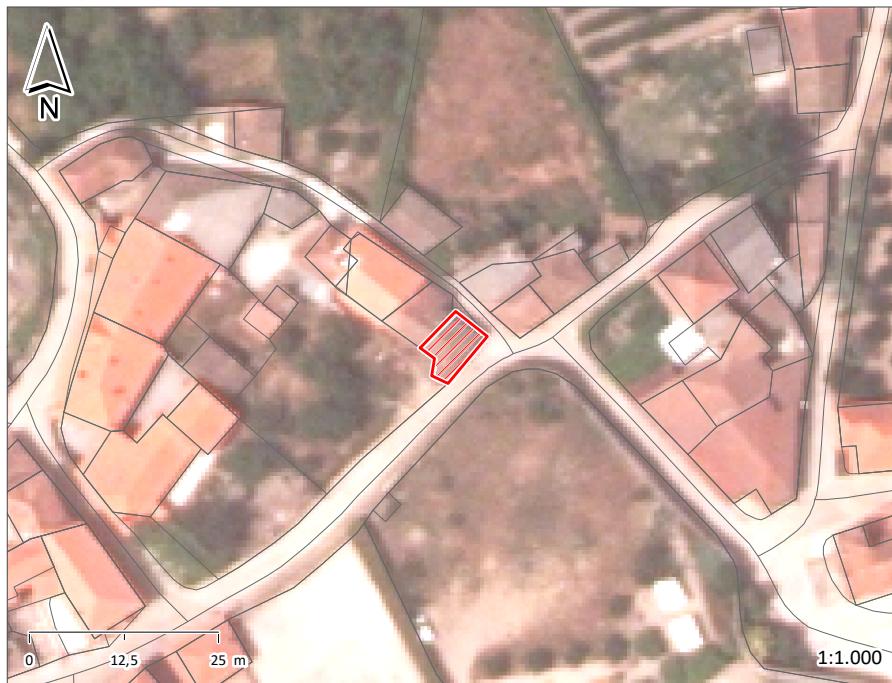
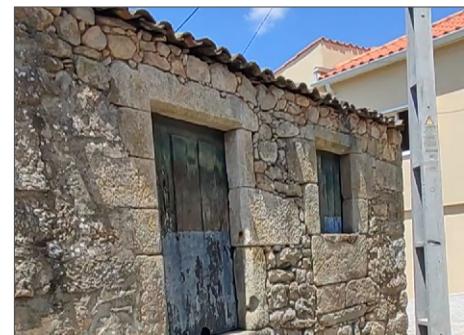
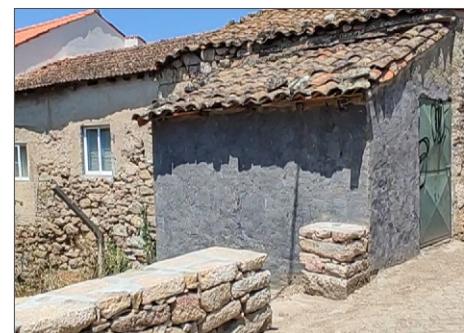
| IDENTIFICAÇÃO DO LOCAL: | RUA S. MIGUEL ARCANJO RUA DAS ADEGAS | Nº POLÍCIA: | EDIFÍCIO Nº: | 45 |

| ÉPOCA DE CONSTRUÇÃO | 1900-1950 | ESTADO DE CONSERVAÇÃO | MAU |

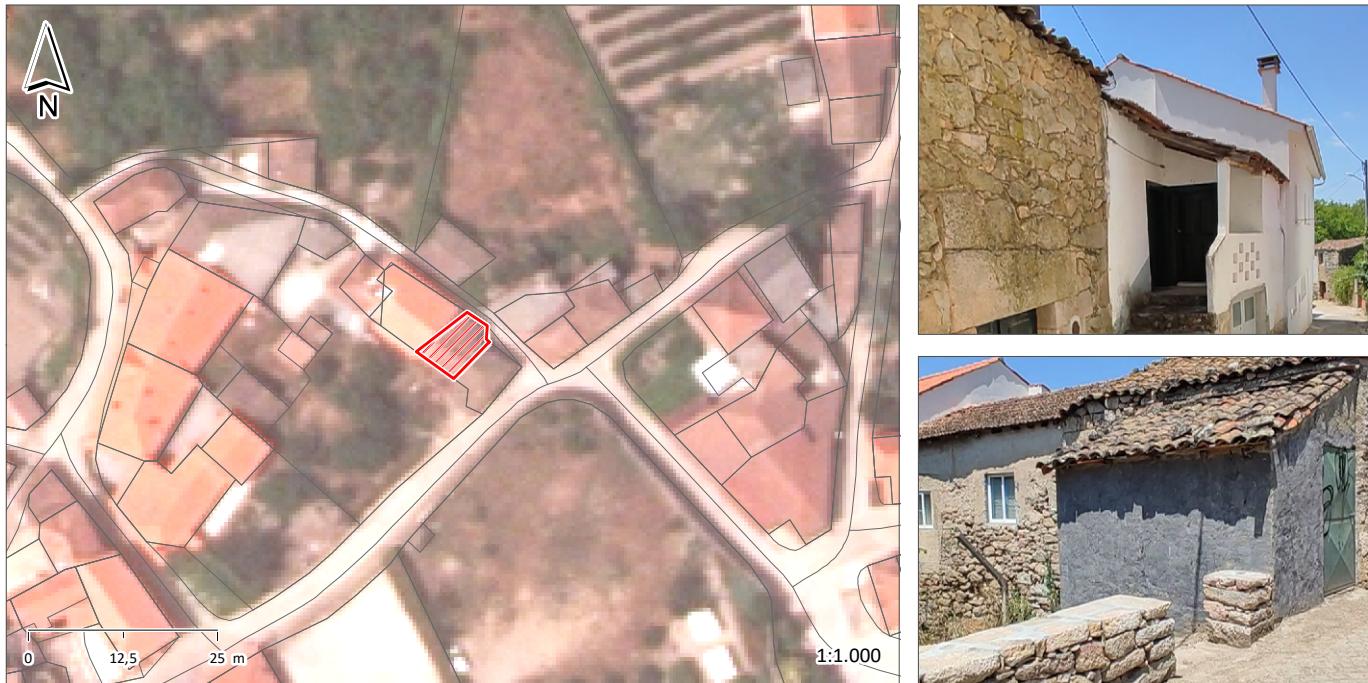
| IDENTIFICAÇÃO DO LOCAL: | RUA DAS ADEGAS | Nº POLÍCIA: | 1 | EDIFÍCIO Nº: | 46 |

| ÉPOCA DE CONSTRUÇÃO | 1900-1950 | ESTADO DE CONSERVAÇÃO | MAU |

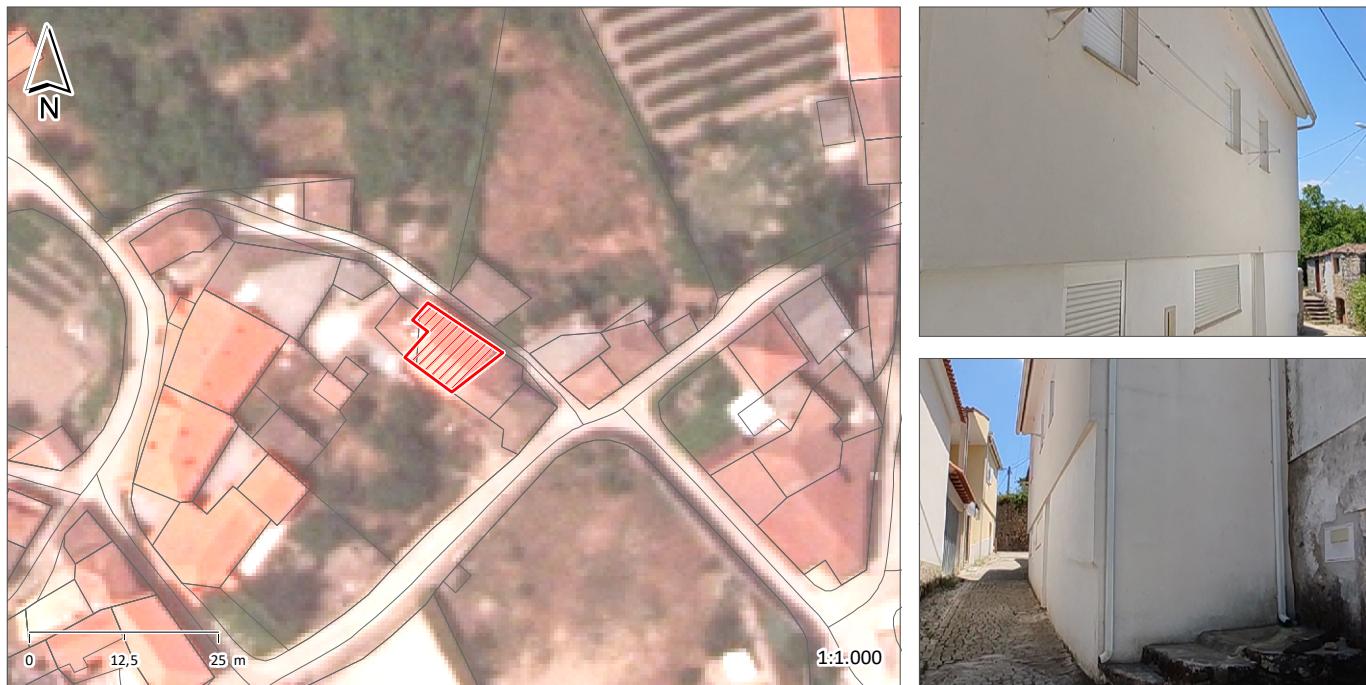
| IDENTIFICAÇÃO DO LOCAL: | RUA DAS ADEGAS | Nº POLÍCIA: | 3 | EDIFÍCIO Nº: | 47 |

| ÉPOCA DE CONSTRUÇÃO | 1951-1990 | ESTADO DE CONSERVAÇÃO | BOM |

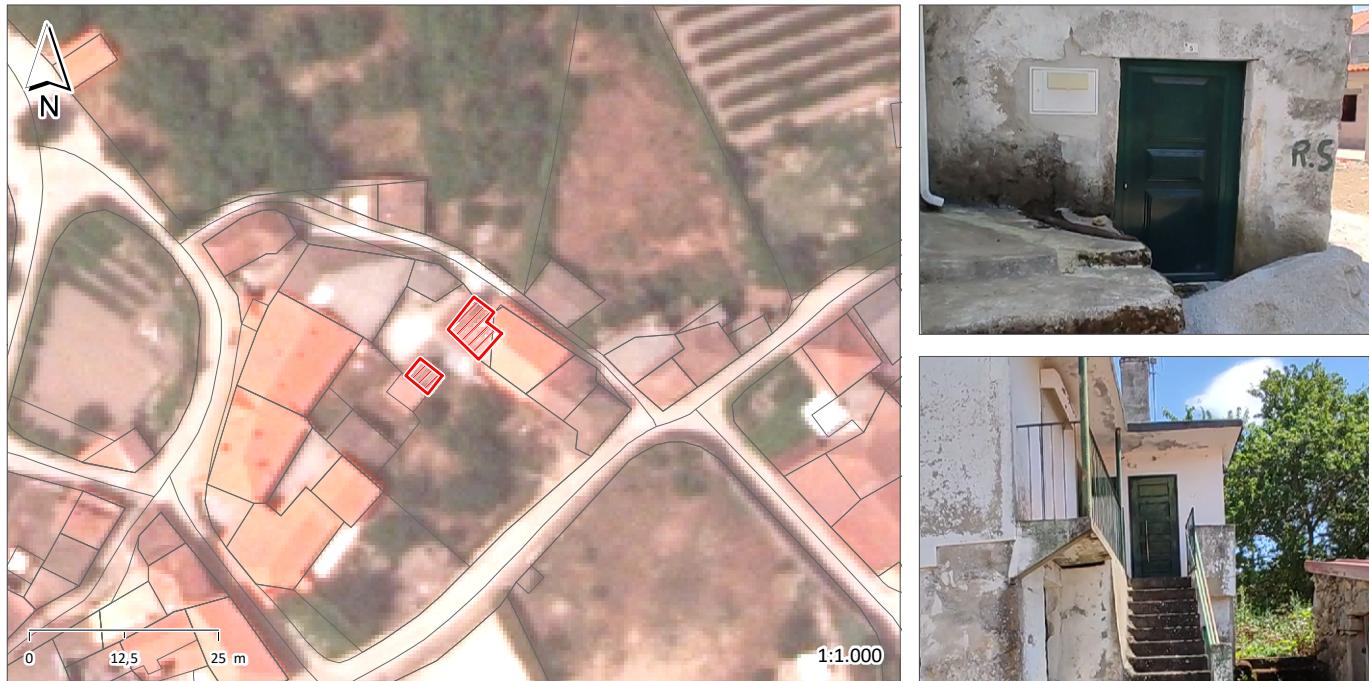
| IDENTIFICAÇÃO DO LOCAL: | RUA DAS ADEGAS | Nº POLÍCIA: | 5 | EDIFÍCIO Nº: | 48 |

| ÉPOCA DE CONSTRUÇÃO | 1951-1990 | ESTADO DE CONSERVAÇÃO | MÉDIO |

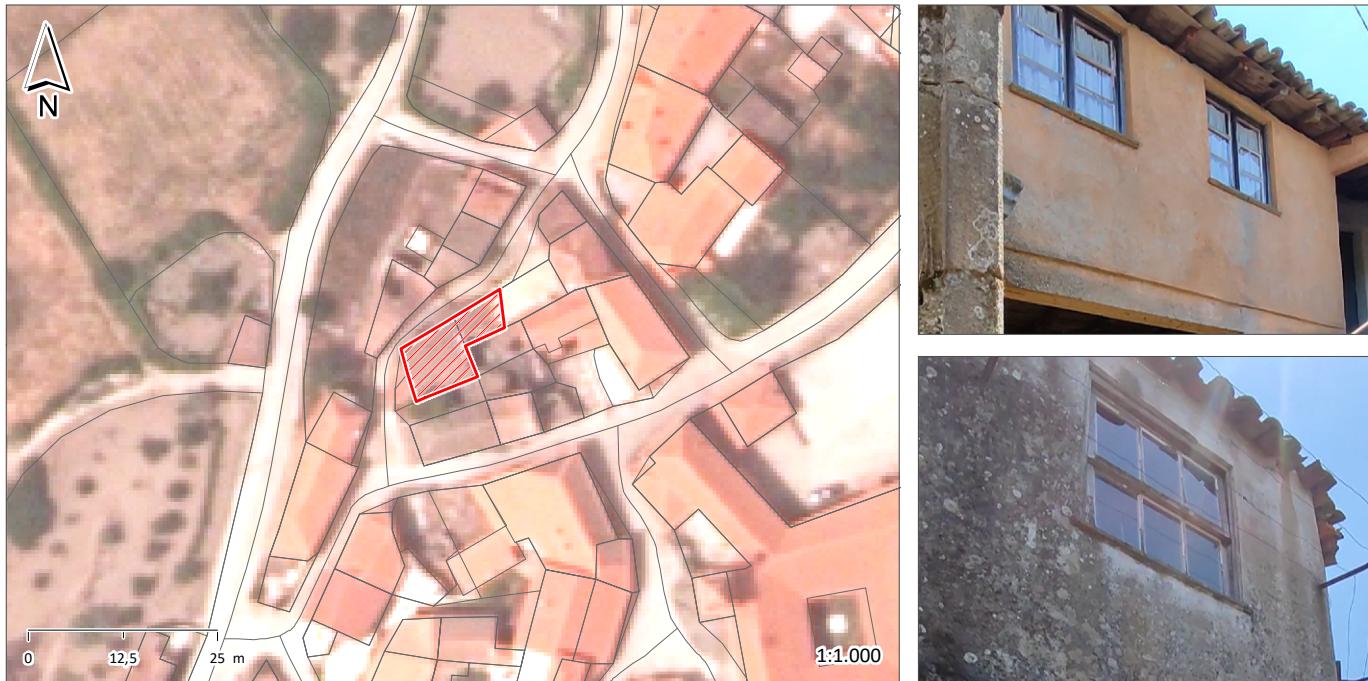
| | | 49 |

| ÉPOCA DE CONSTRUÇÃO | 1900-1950 | ESTADO DE CONSERVAÇÃO | MAU |

| CONSTRUÇÃO | MATERIAL | TIPO | COR |
|---|---|---|---|
| ESTRUTURA | GRANITO | ALVENARIA | |
| REVESTIMENTO FACHADA | GRANITO | REBOCO | APARENTE PINTADO NATURAL OCRE |
| COBERTURA | TELHA CERÂMICA | 2 ÁGUAS | BARRO |

| FORMA DE OCUPAÇÃO | DEVOLUTO | REGIME DE PROPRIEDADE | DO PRÓPRIO | ENTIDADE PROPRIETÁRIA | PRIVADA |

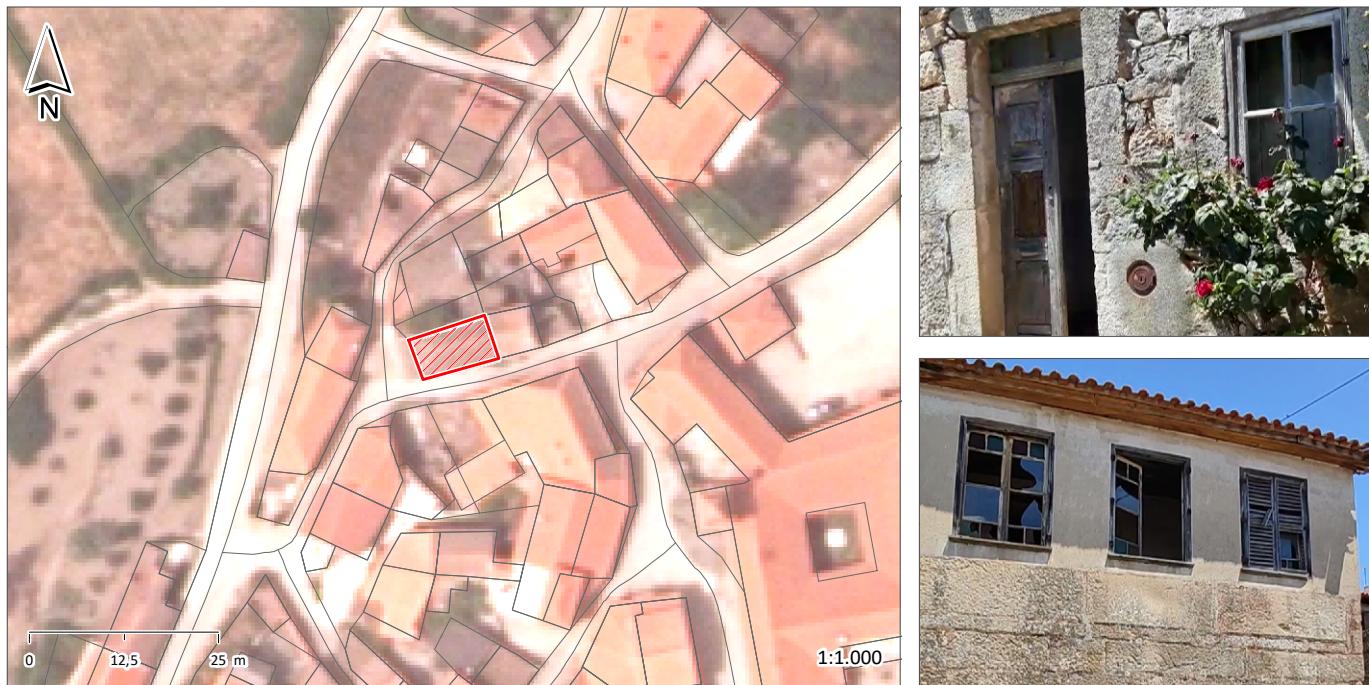
| IDENTIFICAÇÃO DO LOCAL: | RUA 8 DE MAIO | Nº POLÍCIA: | EDIFÍCIO Nº: | 50 |

| ÉPOCA DE CONSTRUÇÃO | 1900-1950 | ESTADO DE CONSERVAÇÃO | MAU |
