OPERAÇÃO DE REABILITAÇÃO URBANA DE FREIXINHO

PROGRAMA ESTRATÉGICO DE REABILITAÇÃO URBANA

CADERNO II – Caracterização do Edificado e do Espaço Público | Setembro de 2023

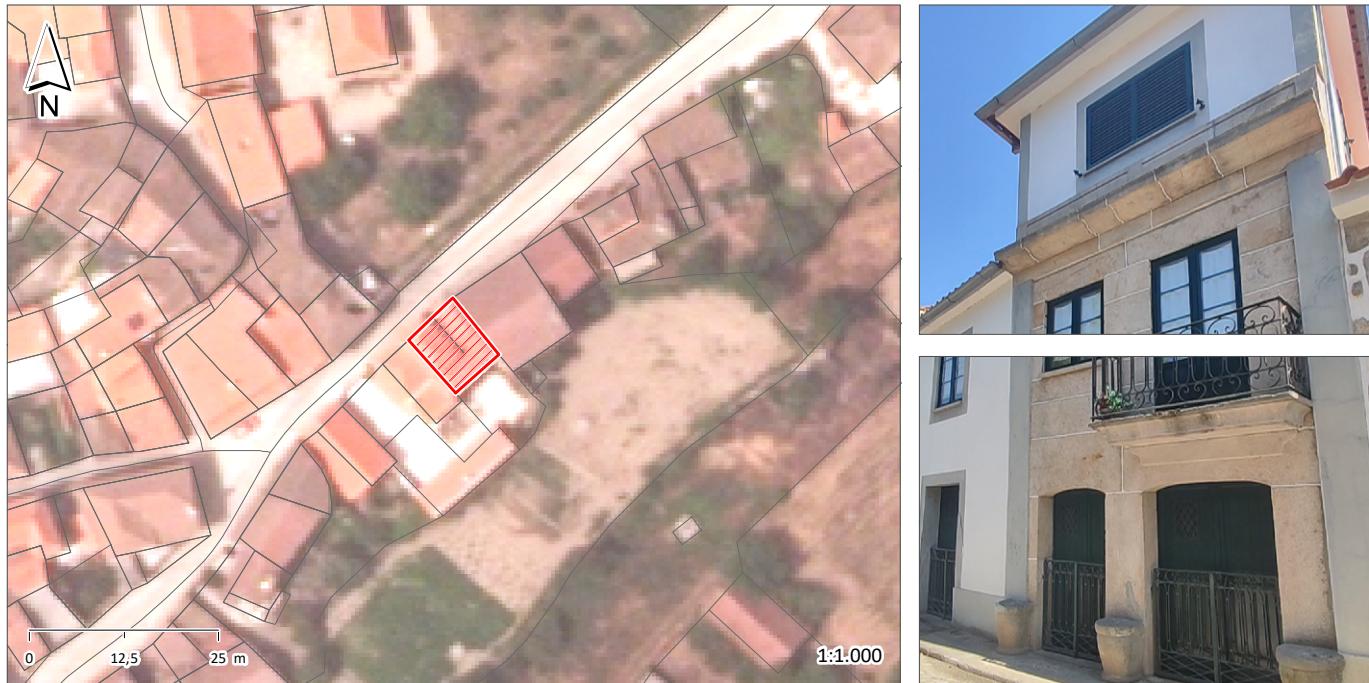
| IDENTIFICAÇÃO DO LOCAL: | RUA DIREITA (M534) | Nº POLÍCIA: | EDIFÍCIO Nº: | 51 |

| ÉPOCA DE CONSTRUÇÃO | 1900-1950 | ESTADO DE CONSERVAÇÃO | EXCELENTE |

| CONSTRUÇÃO | MATERIAL | TIPO | COR |
|---|---|---|---|
| ESTRUTURA | GRANITO | ALVENARIA | |
| REVESTIMENTO FACHADA | GRANITO | REBOCO | APARENTE PINTADO NATURAL BRANCO |
| COBERTURA | TELHA CERÂMICA | TELHA CERÂMICA | 4 ÁGUAS 3 ÁGUAS BARRO BARRO |

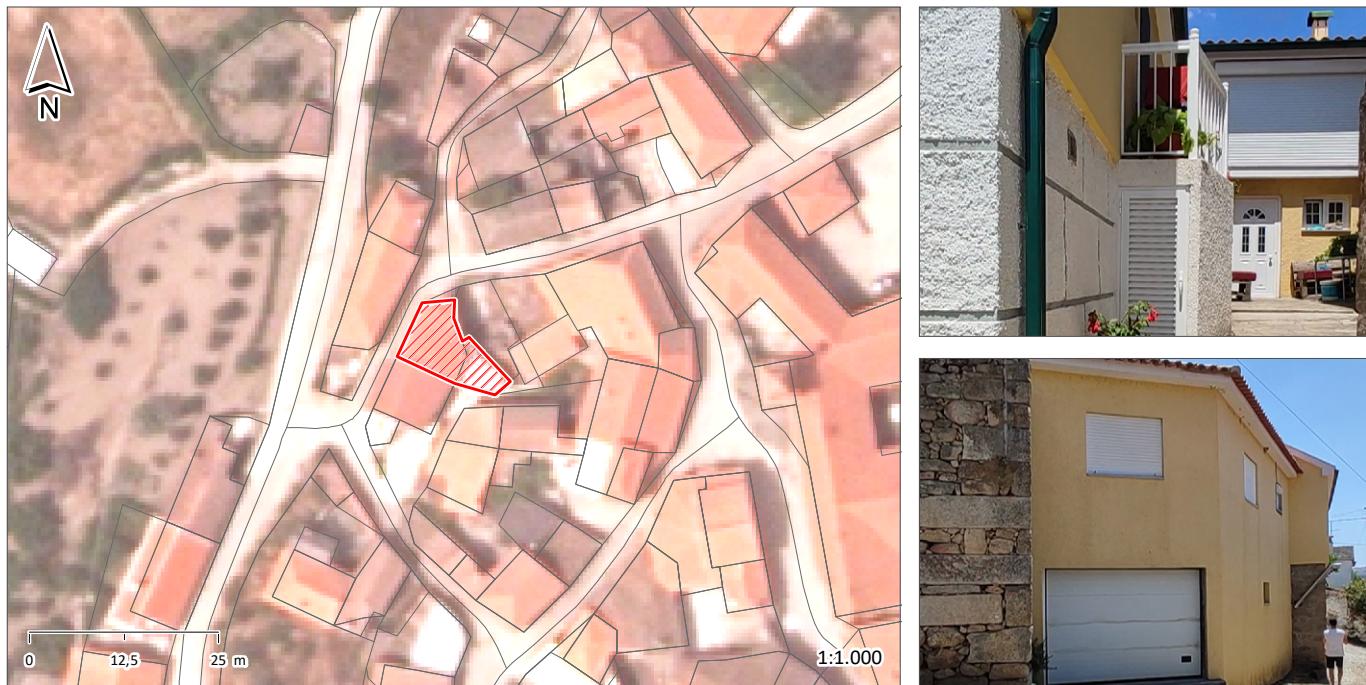
| IDENTIFICAÇÃO DO LOCAL: | RUA 8 DE MAIO | Nº POLÍCIA: | EDIFÍCIO Nº: | 52 |

| ÉPOCA DE CONSTRUÇÃO | 1951-1990 | ESTADO DE CONSERVAÇÃO | EXCELENTE |

| CONSTRUÇÃO | MATERIAL | TIPO | COR |
|---|---|---|---|
| ESTRUTURA | GRANITO | BETÃO | ALVENARIA |
| REVESTIMENTO FACHADA | REBOCO | PINTADO | AMARELO |
| COBERTURA | TELHA CERÂMICA | 2 ÁGUAS | INCLINADA |

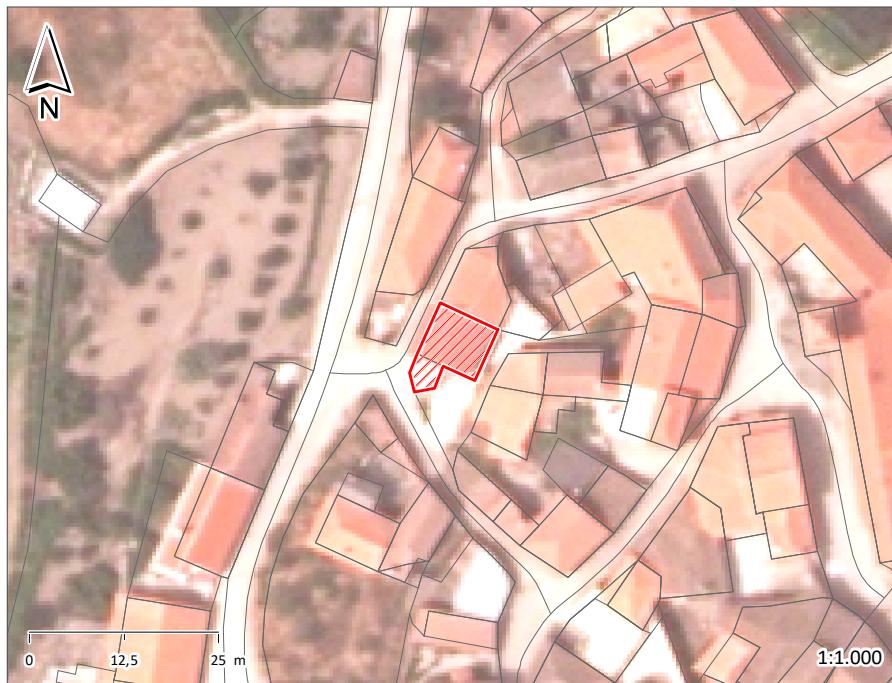
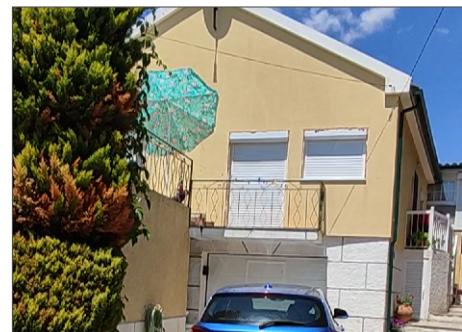
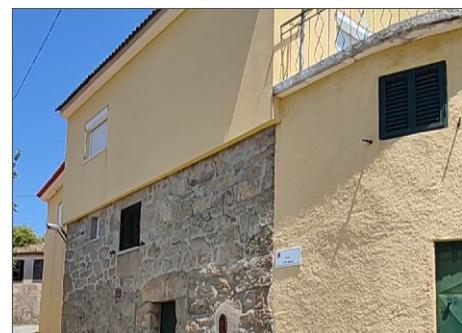
| IDENTIFICAÇÃO DO LOCAL: | RUA 8 DE MAIO TRAVESSA TENDA / MANAUS | Nº POLÍCIA: | 1 | EDIFÍCIO Nº: | 53 |

| ÉPOCA DE CONSTRUÇÃO | 1900-1950 | ESTADO DE CONSERVAÇÃO | BOM |

| CONSTRUÇÃO | MATERIAL | TIPO | COR |
|---|---|---|---|
| ESTRUTURA | GRANITO | BETÃO | ALVENARIA |
| REVESTIMENTO FACHADA | REBOCO | GRANITO | PINTADO APARENTE AMARELO NATURAL |
| ELEMENTOS DISSONANTES | ANTENAS | | |

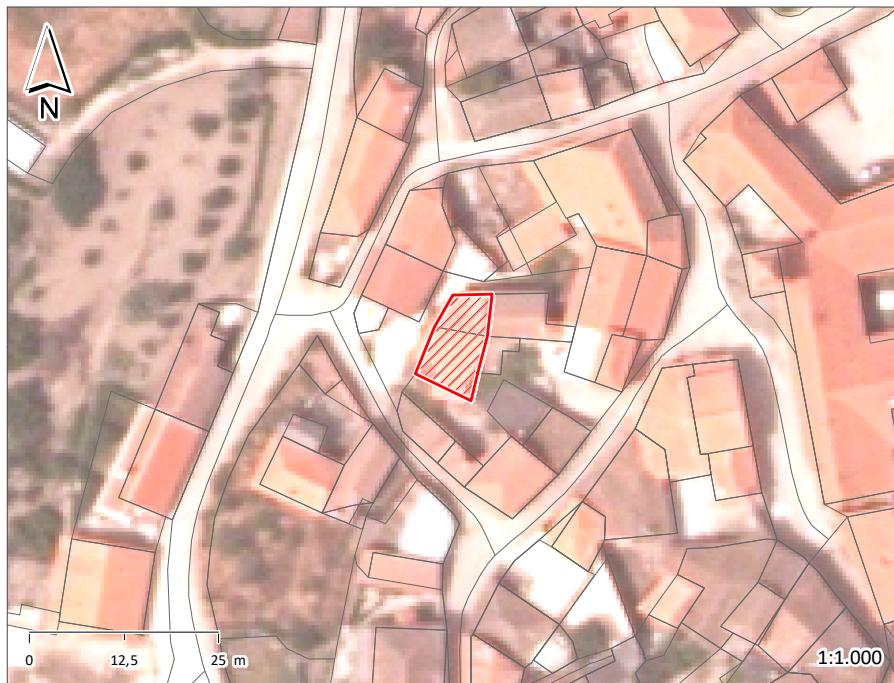
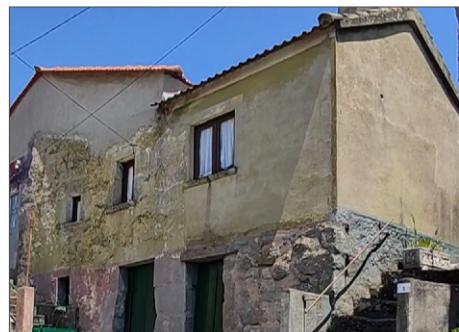
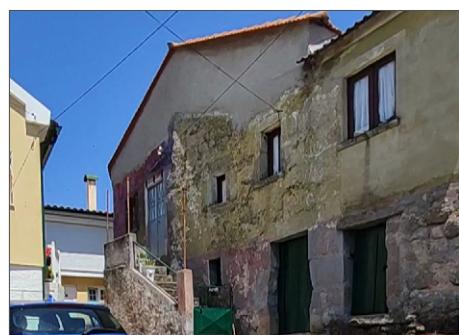
| IDENTIFICAÇÃO DO LOCAL: | TRAVESSA TENDA / MANAUS | Nº POLÍCIA: | 3 | EDIFÍCIO Nº: | 54 |

| ÉPOCA DE CONSTRUÇÃO | 1900-1950 | ESTADO DE CONSERVAÇÃO | MÉDIO |

| CONSTRUÇÃO | MATERIAL | TIPO | COR |
|---|---|---|---|
| ESTRUTURA | GRANITO | ALVENARIA | |
| REVESTIMENTO FACHADA | REBOCO | PINTADO | VÁRIAS |
| ELEMENTOS DISSONANTES | ANTENAS | | |

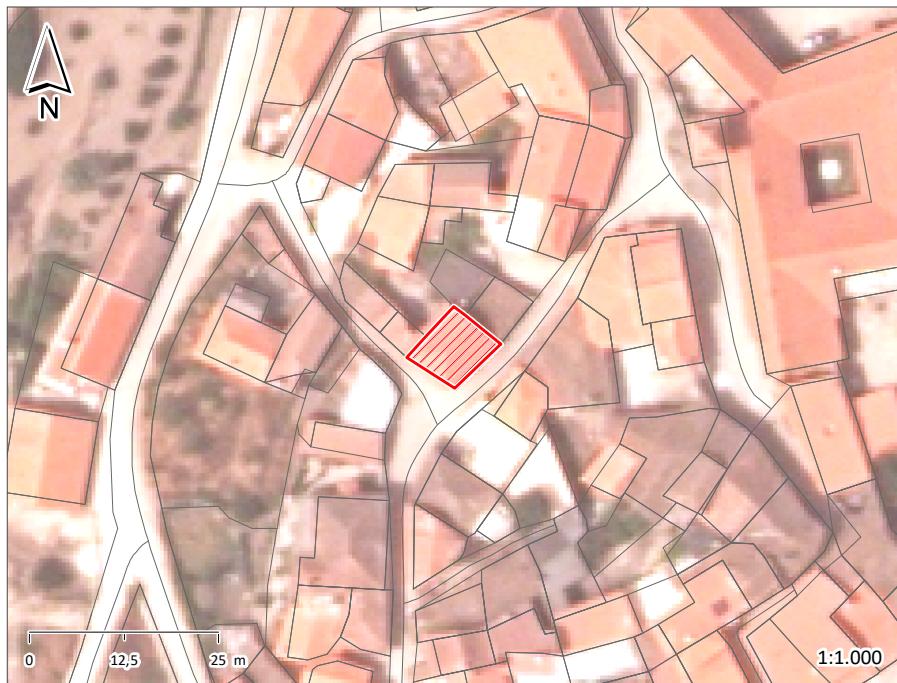
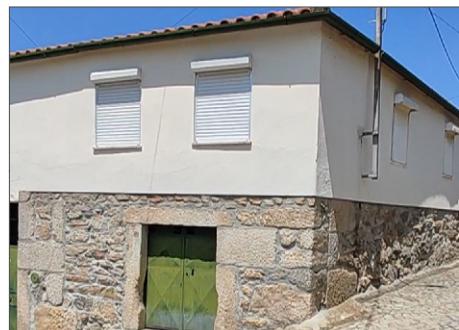
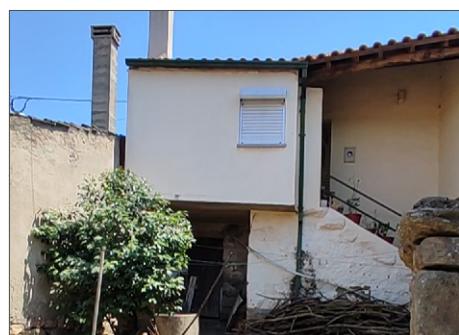
| IDENTIFICAÇÃO DO LOCAL: | TRAVESSA TENDA / MANAUS RUA DA TENDA | Nº POLÍCIA: | 13 | EDIFÍCIO Nº: | 55 |

| ÉPOCA DE CONSTRUÇÃO | 1900-1950 | ESTADO DE CONSERVAÇÃO | BOM |

| CONSTRUÇÃO | MATERIAL | TIPO | COR |
|---|---|---|---|
| ESTRUTURA | GRANITO | BETÃO | ALVENARIA |
| REVESTIMENTO FACHADA | REBOCO | GRANITO | PINTADO APARENTE OCRE NATURAL |

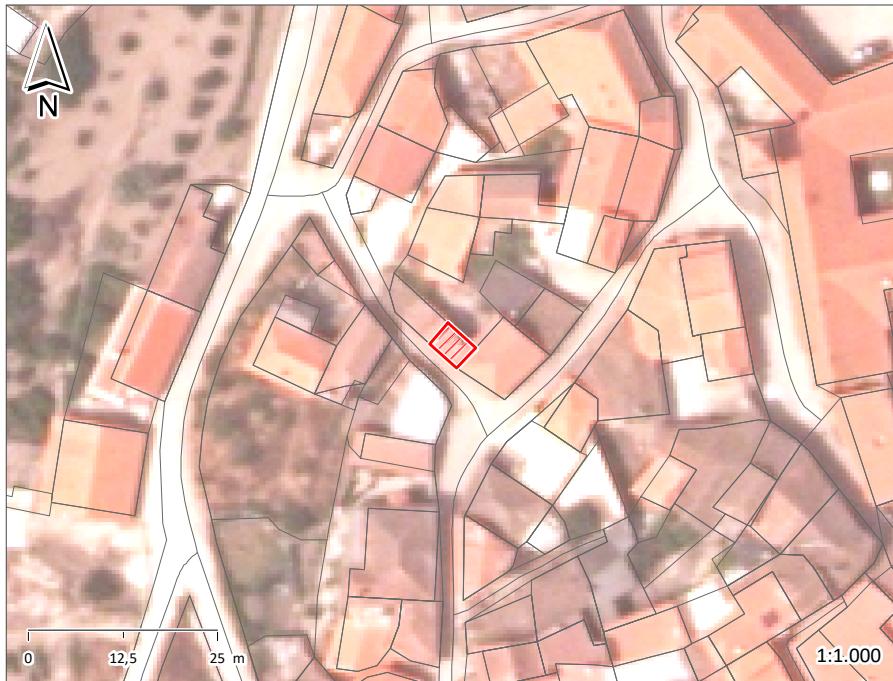
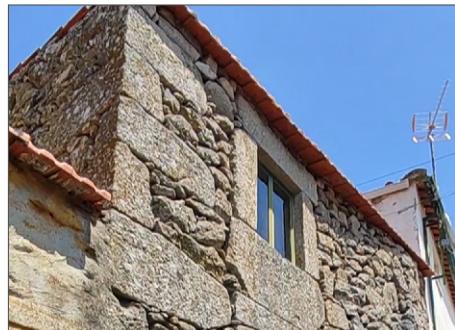
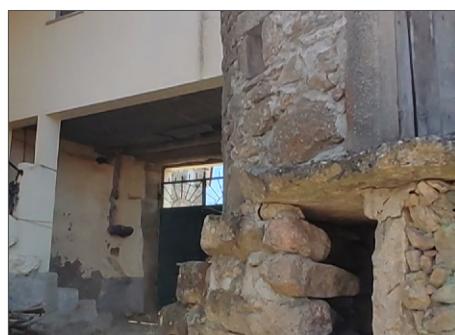
| IDENTIFICAÇÃO DO LOCAL: | TRAVESSA TENDA / MANAUS | Nº POLÍCIA: | EDIFÍCIO Nº: | 56 |

| ÉPOCA DE CONSTRUÇÃO | 1900-1950 | ESTADO DE CONSERVAÇÃO | MAU |

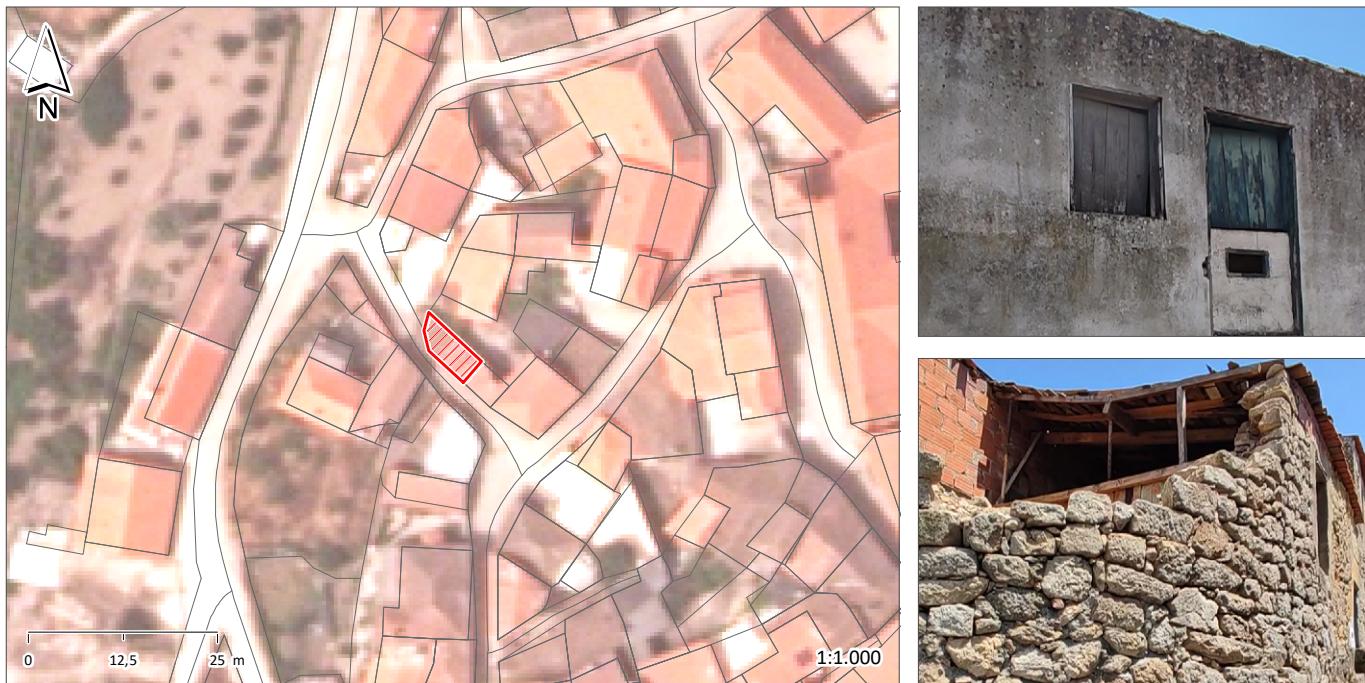
| IDENTIFICAÇÃO DO LOCAL: | TRAVESSA TENDA / MANAUS | Nº POLÍCIA: | EDIFÍCIO Nº: | 57 |

| ÉPOCA DE CONSTRUÇÃO | 1951-1990 | ESTADO DE CONSERVAÇÃO | PÉSSIMO |

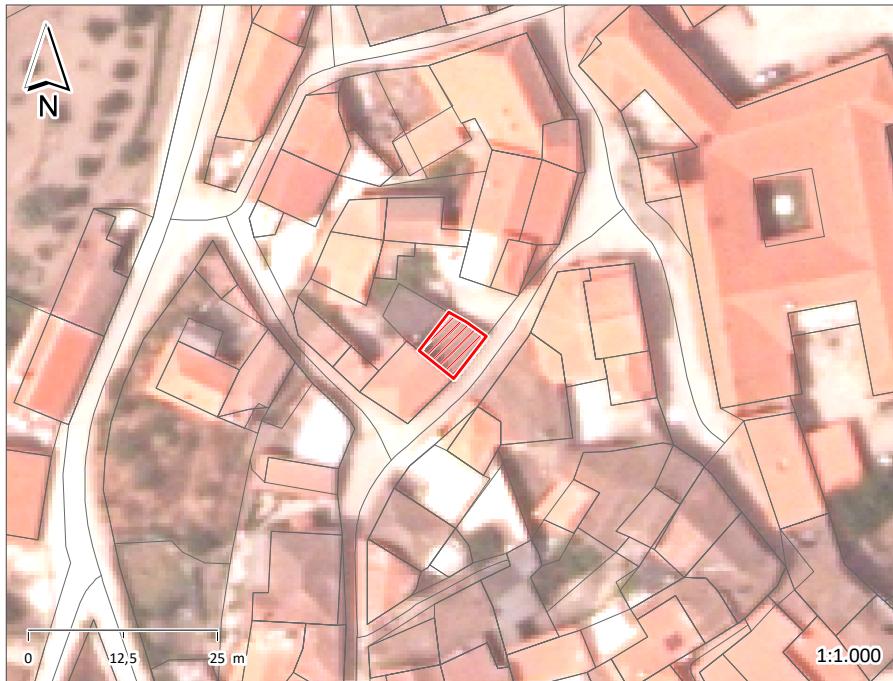
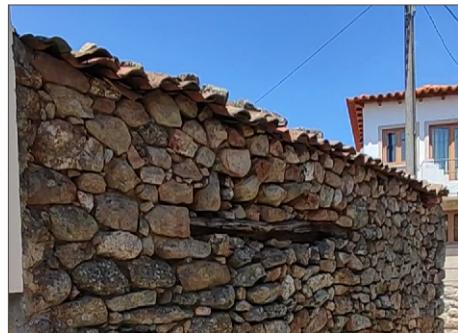
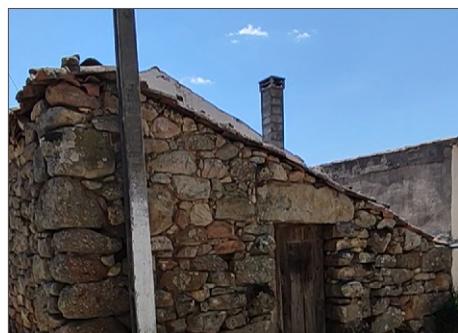
| IDENTIFICAÇÃO DO LOCAL: | RUA DA TENDA | Nº POLÍCIA: | EDIFÍCIO Nº: | 58 |

| ÉPOCA DE CONSTRUÇÃO | 1900-1950 | ESTADO DE CONSERVAÇÃO | PÉSSIMO |

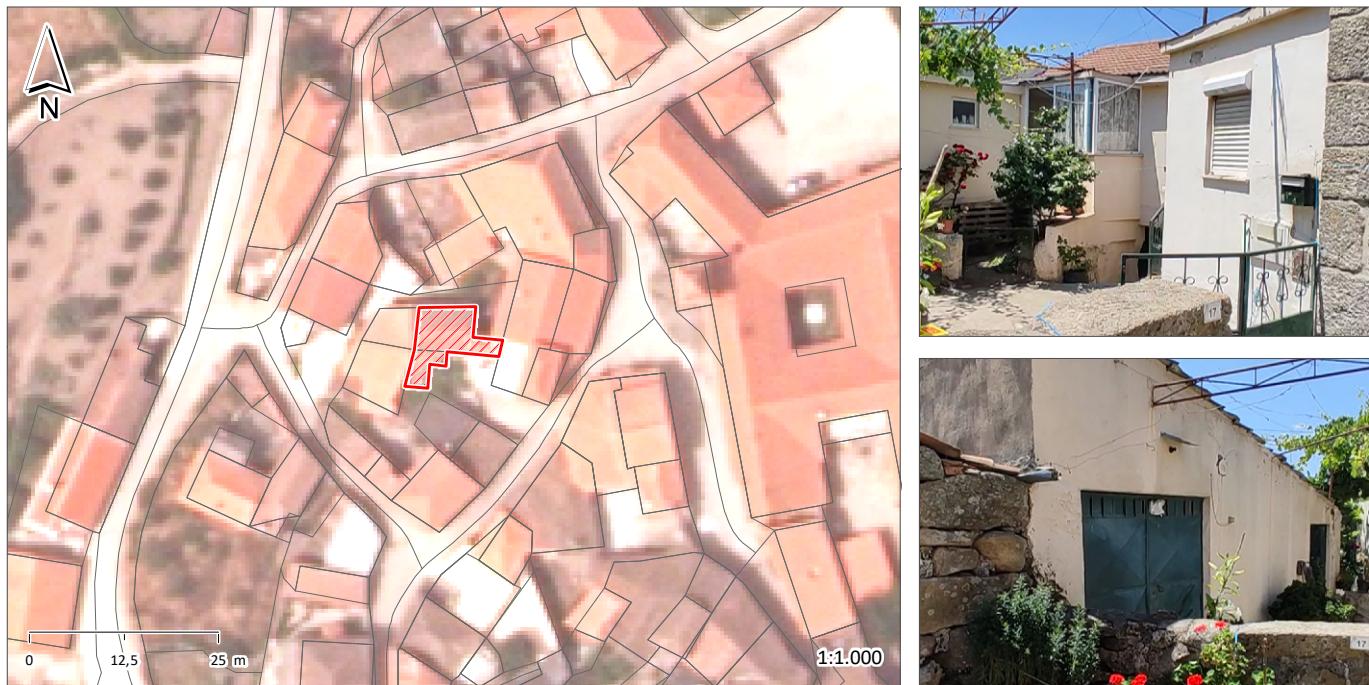
| IDENTIFICAÇÃO DO LOCAL: | RUA DA TENDA | Nº POLÍCIA: | 7 | EDIFÍCIO Nº: | 59 |

| ÉPOCA DE CONSTRUÇÃO | 1951-1990 | ESTADO DE CONSERVAÇÃO | MÉDIO |

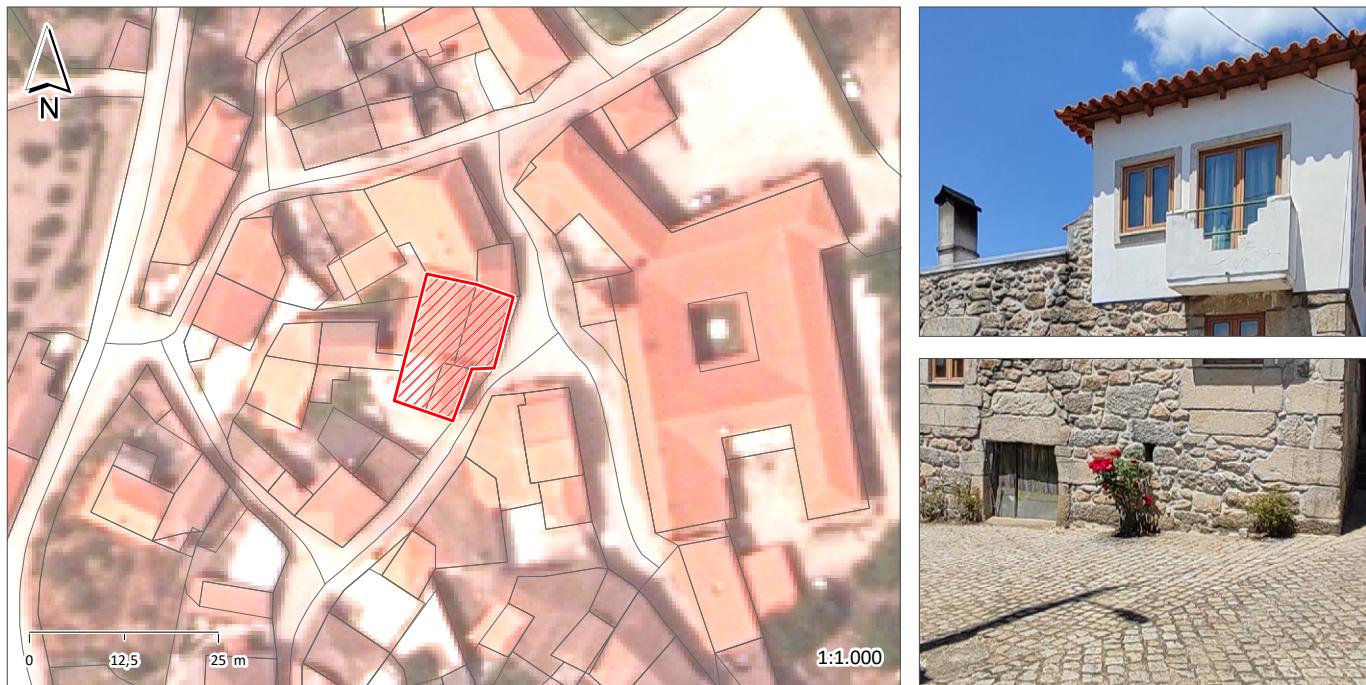
| IDENTIFICAÇÃO DO LOCAL: | RUA DA TENDA LARGO DO TERREIRO | Nº POLÍCIA: | 11 | EDIFÍCIO Nº: | 60 |

| ÉPOCA DE CONSTRUÇÃO | 1900-1950 | ESTADO DE CONSERVAÇÃO | EXCELENTE |

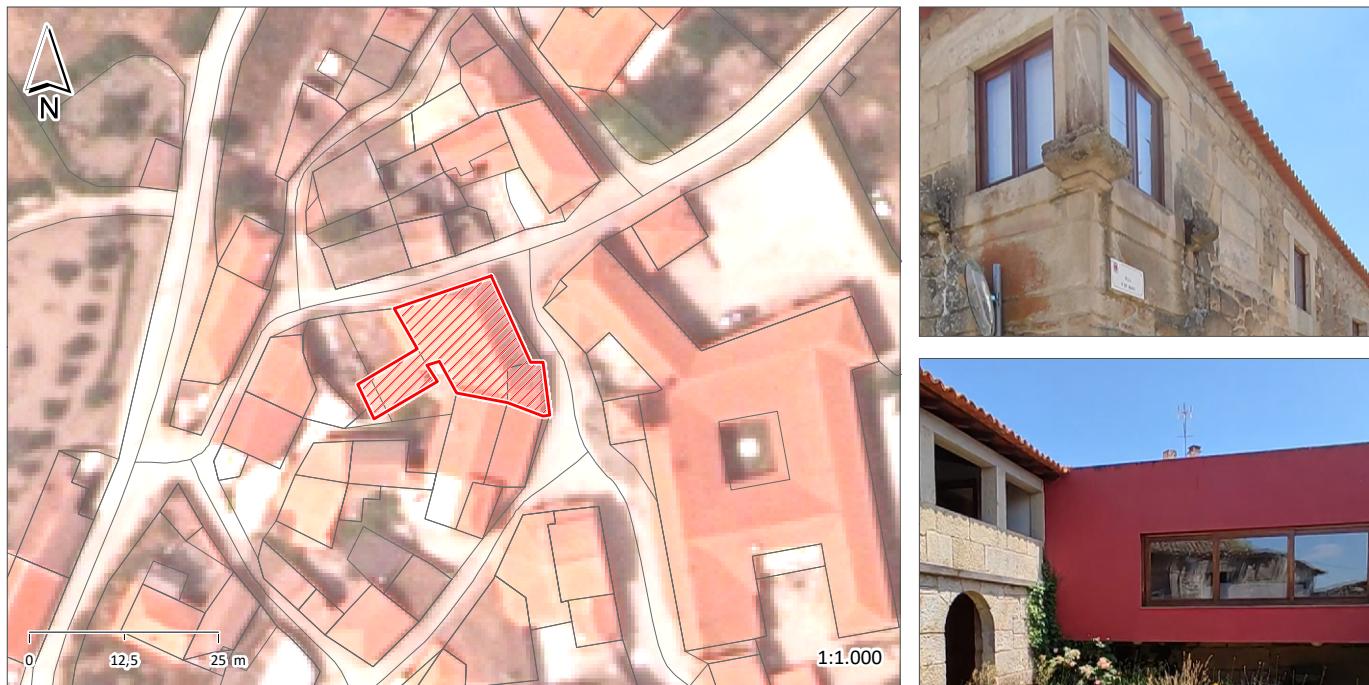
| IDENTIFICAÇÃO DO LOCAL: | LARGO DO TERREIRO RUA 8 DE MAIO | Nº POLÍCIA: | 13 | EDIFÍCIO Nº: | 61 |

| ÉPOCA DE CONSTRUÇÃO | 1900-1950 | ESTADO DE CONSERVAÇÃO | BOM |

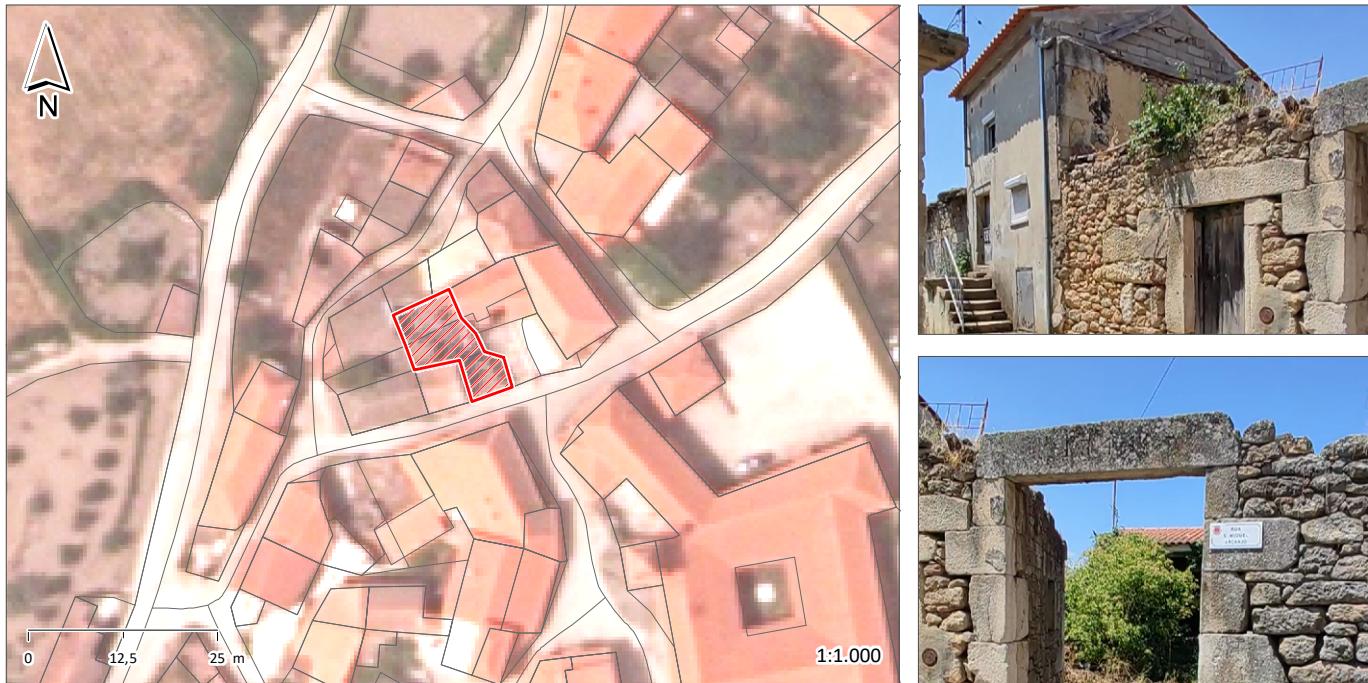
| IDENTIFICAÇÃO DO LOCAL: | RUA 8 DE MAIO | Nº POLÍCIA: | EDIFÍCIO Nº: |

| ÉPOCA DE CONSTRUÇÃO | 1900-1950 | ESTADO DE CONSERVAÇÃO | PÉSSIMO |

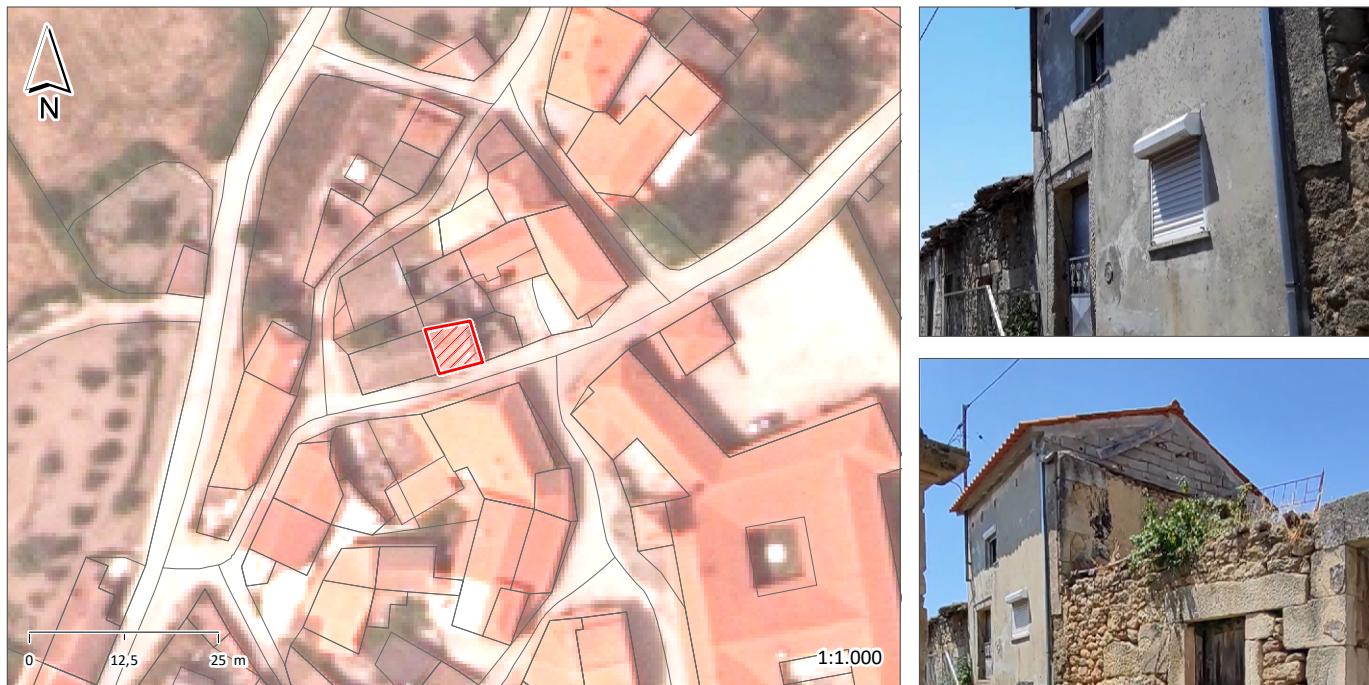
| IDENTIFICAÇÃO DO LOCAL: | RUA 8 DE MAIO | Nº POLÍCIA: | EDIFÍCIO Nº: | 63 |

| ÉPOCA DE CONSTRUÇÃO | 1951-1990 | ESTADO DE CONSERVAÇÃO | MAU |

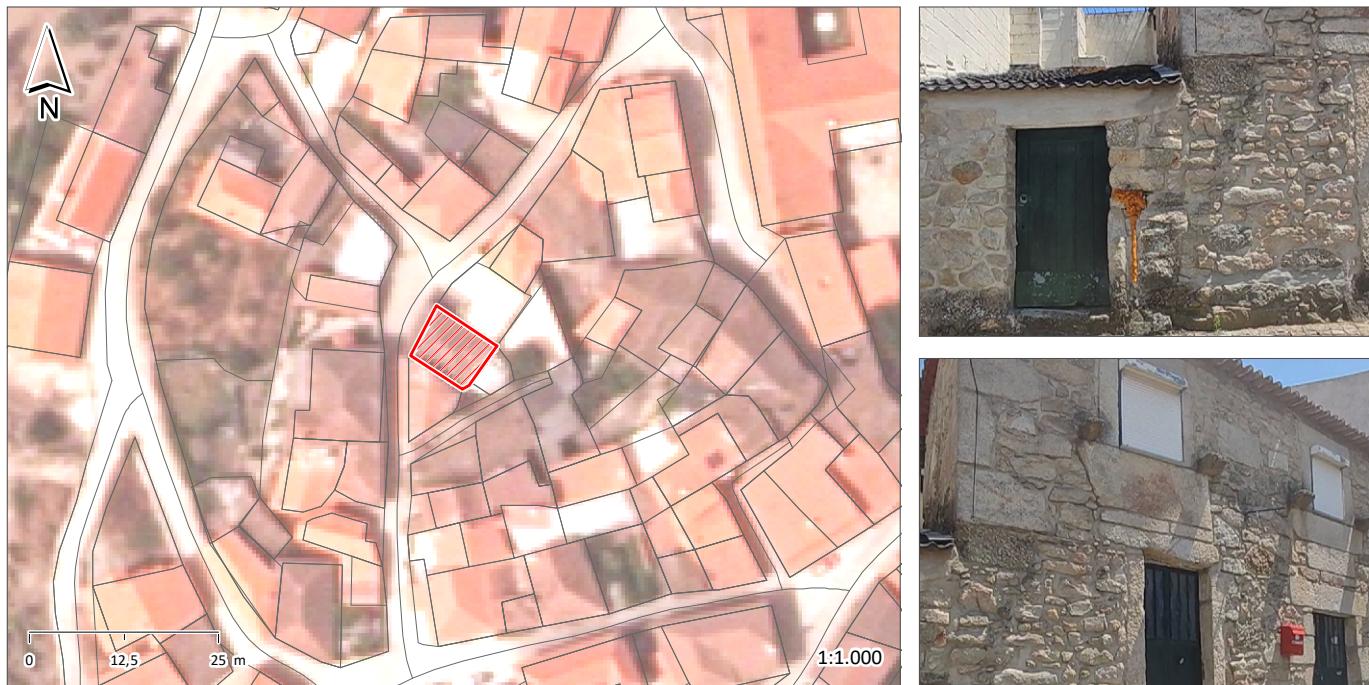
| IDENTIFICAÇÃO DO LOCAL: | RUA DA TENDA | Nº POLÍCIA: | 14 | EDIFÍCIO Nº: | 64 |

| ÉPOCA DE CONSTRUÇÃO | 1900-1950 | ESTADO DE CONSERVAÇÃO | MÉDIO |

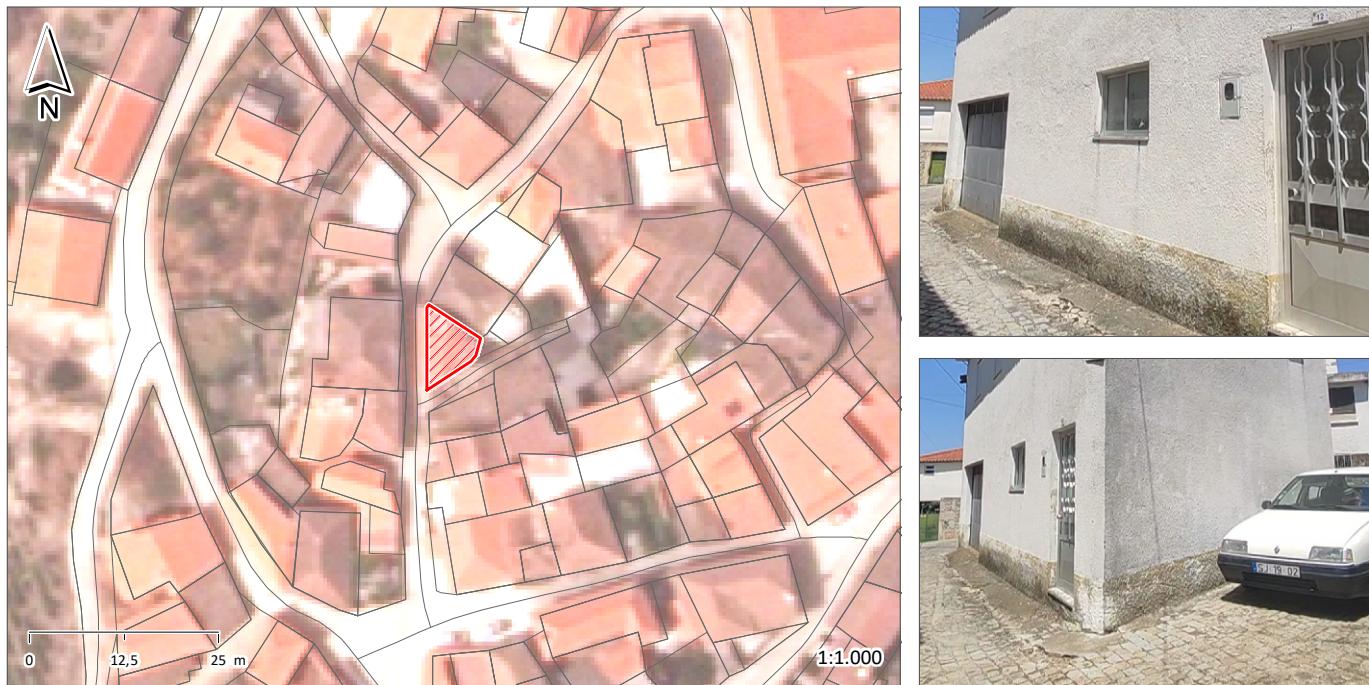
| IDENTIFICAÇÃO DO LOCAL: | RUA DA TENDA | Nº POLÍCIA: | 12 | EDIFÍCIO Nº: | 65 |

| ÉPOCA DE CONSTRUÇÃO | 1951-1990 | ESTADO DE CONSERVAÇÃO | BOM |

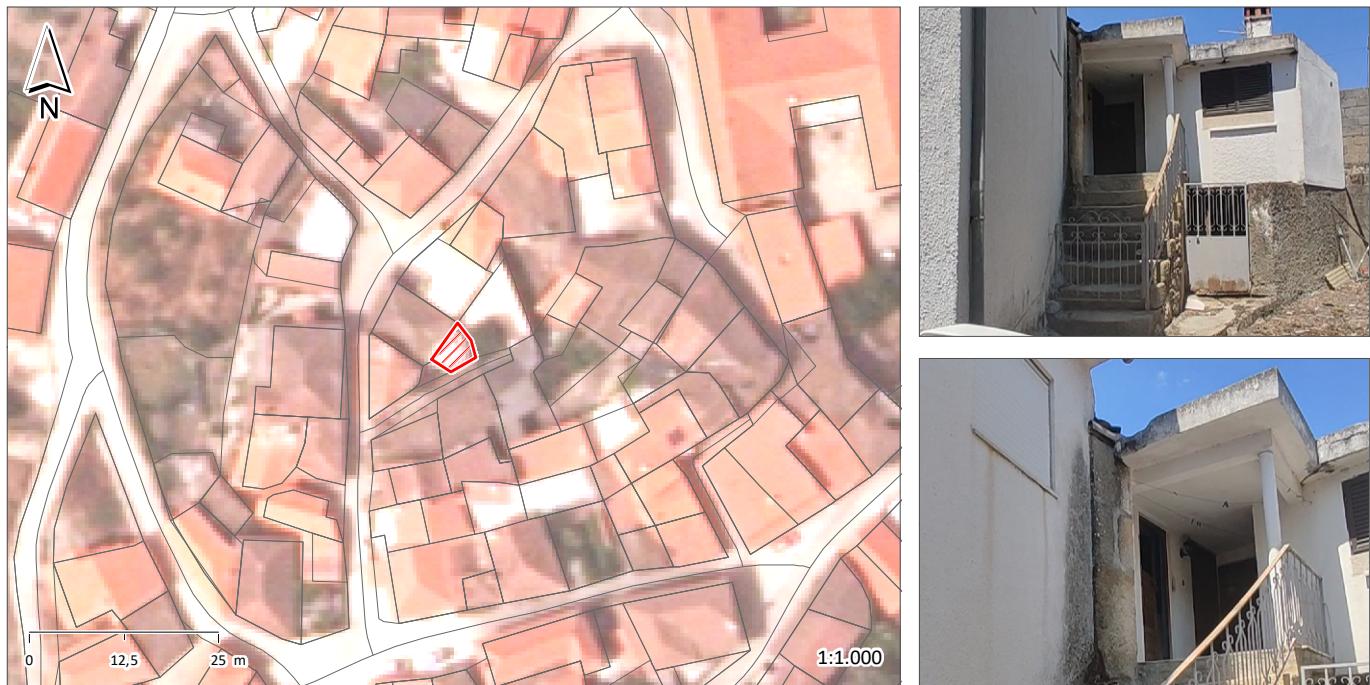
| IDENTIFICAÇÃO DO LOCAL: | RUA DA TENDA | Nº POLÍCIA: | EDIFÍCIO Nº: |

| ÉPOCA DE CONSTRUÇÃO | 1951-1990 | ESTADO DE CONSERVAÇÃO | MÉDIO |

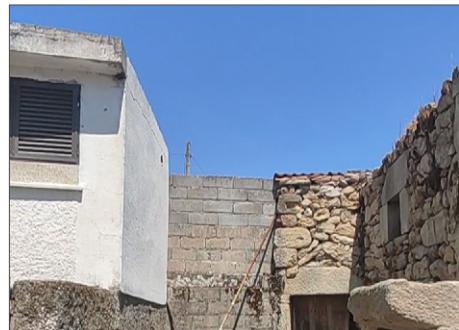
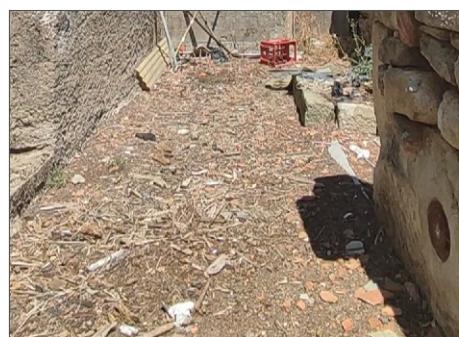
| | | 67 |

| ÉPOCA DE CONSTRUÇÃO | 1900-1950 | ESTADO DE CONSERVAÇÃO | MAU |

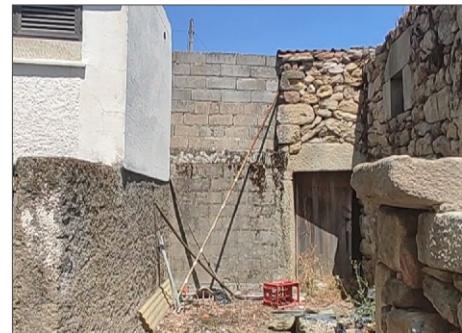
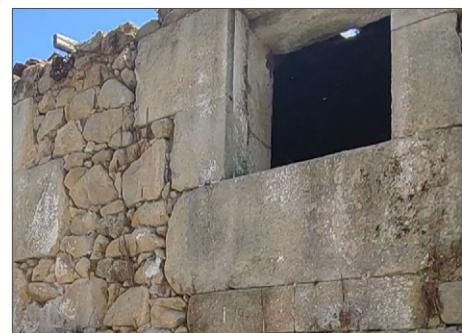
| | | 68 |

| ÉPOCA DE CONSTRUÇÃO | 1900-1950 | ESTADO DE CONSERVAÇÃO | MAU |

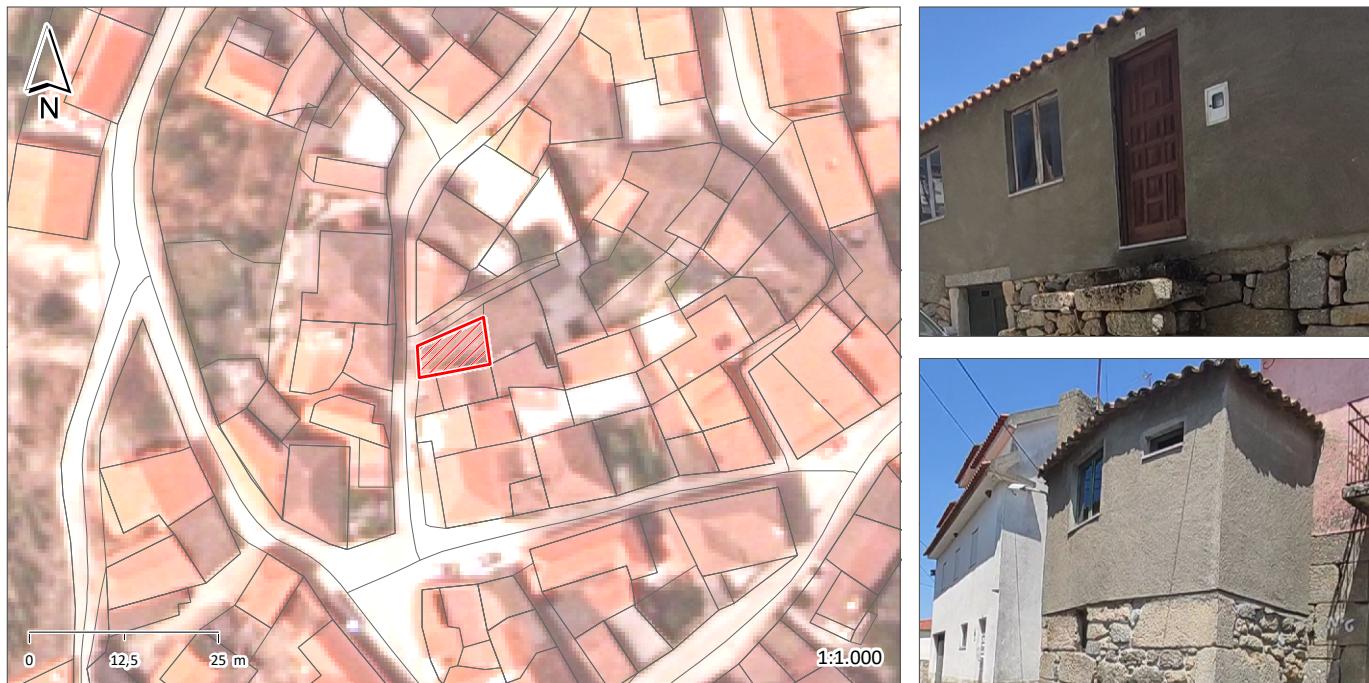
| IDENTIFICAÇÃO DO LOCAL: | RUA DA TENDA | Nº POLÍCIA: | 8 | EDIFÍCIO Nº: | 69 |

| ÉPOCA DE CONSTRUÇÃO | 1900-1950 | ESTADO DE CONSERVAÇÃO | MÉDIO |

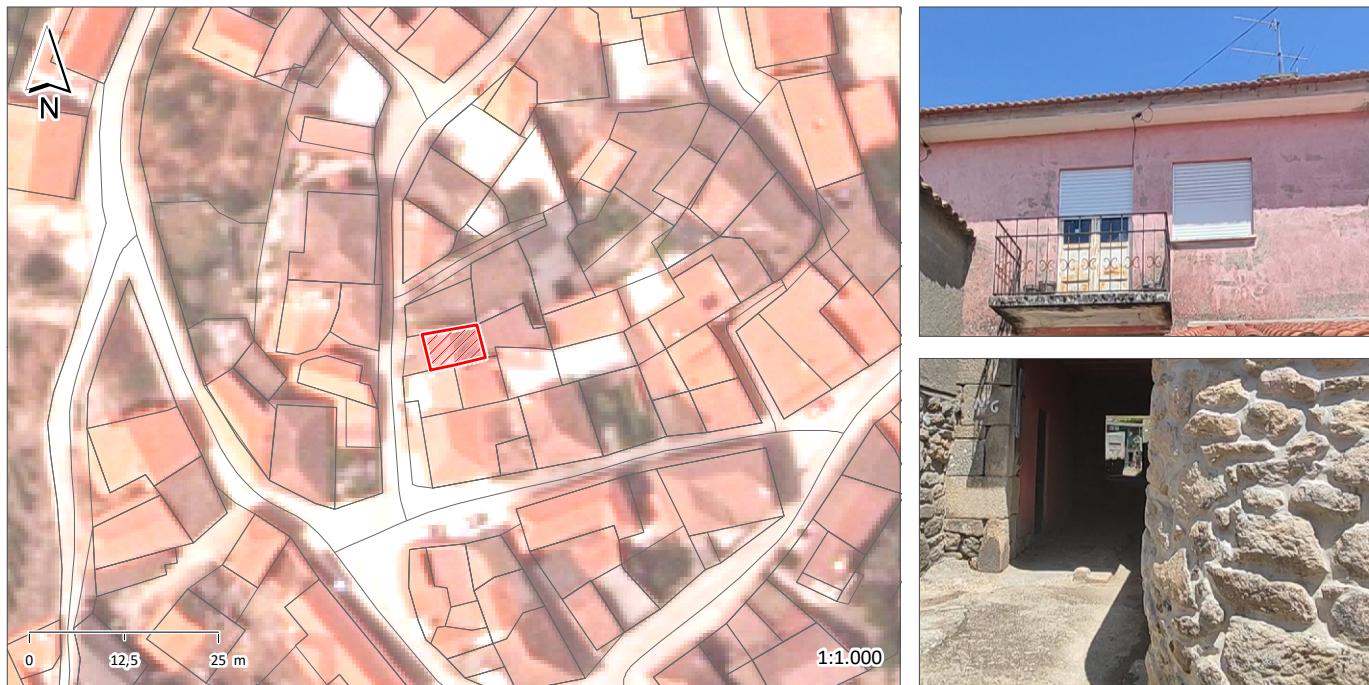
| IDENTIFICAÇÃO DO LOCAL: | RUA DA TENDA | Nº POLÍCIA: | 6 | EDIFÍCIO Nº: | 70 |

| ÉPOCA DE CONSTRUÇÃO | 1951-1990 | ESTADO DE CONSERVAÇÃO | MÉDIO |

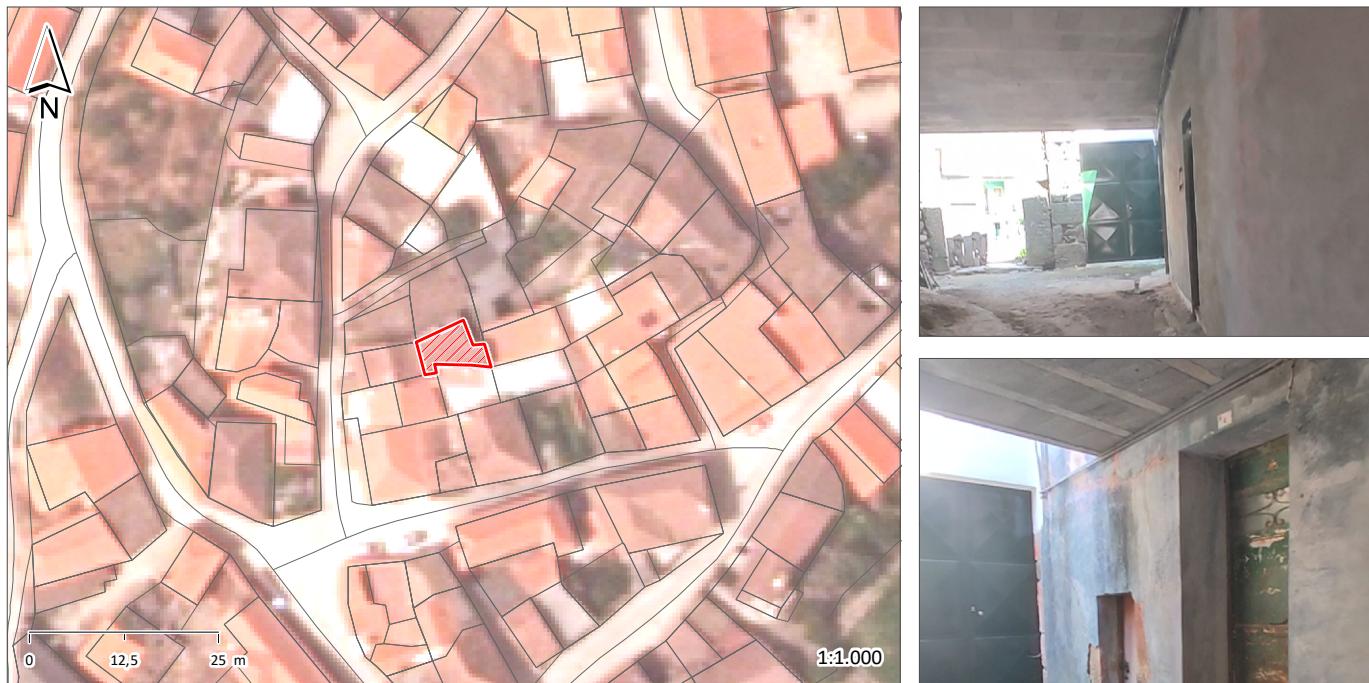
| IDENTIFICAÇÃO DO LOCAL: | RUA DA TENDA | Nº POLÍCIA: | 4 | EDIFÍCIO Nº: | 71 |

| ÉPOCA DE CONSTRUÇÃO | 1951-1990 | ESTADO DE CONSERVAÇÃO | MÉDIO | | | | |

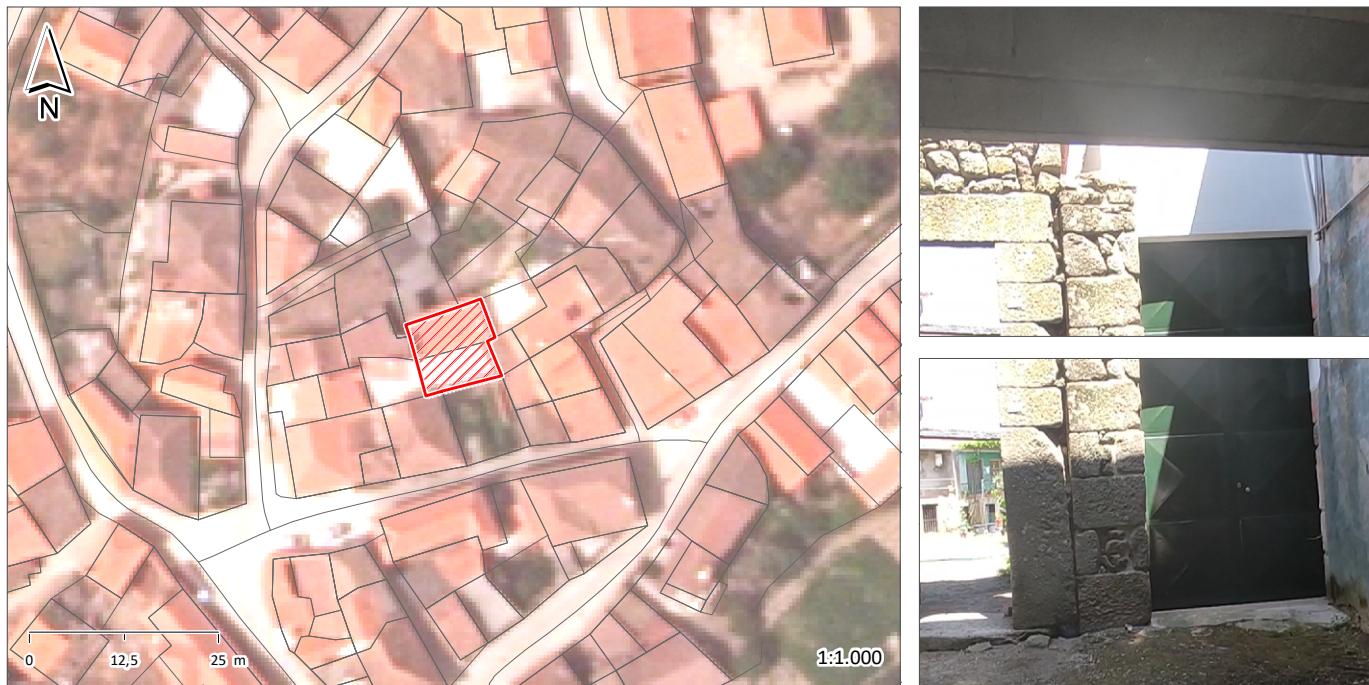
| IDENTIFICAÇÃO DO LOCAL: | RUA DA TENDA | Nº POLÍCIA: | EDIFÍCIO Nº: | 72 |

| ÉPOCA DE CONSTRUÇÃO | 1951-1990 | ESTADO DE CONSERVAÇÃO | MÉDIO |

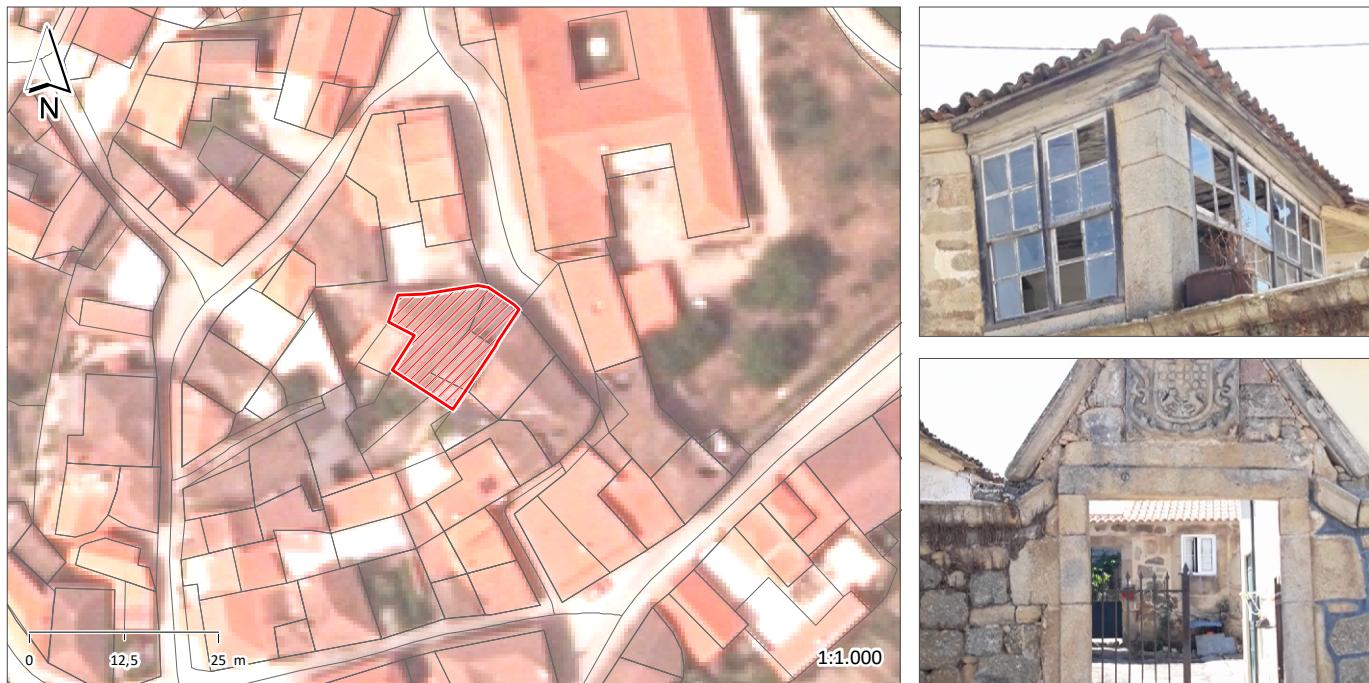
| IDENTIFICAÇÃO DO LOCAL: | LARGO DO TERREIRO RUA DA TENDA | Nº POLÍCIA: | EDIFÍCIO Nº: | 73 |

| ÉPOCA DE CONSTRUÇÃO | ANTERIOR A 1900 | ESTADO DE CONSERVAÇÃO | MAU |
| VALOR ARQUITETÓNICO | COM QUALIDADE | TIPOLOGIA DO EDIFICADO | AGRUPADO |

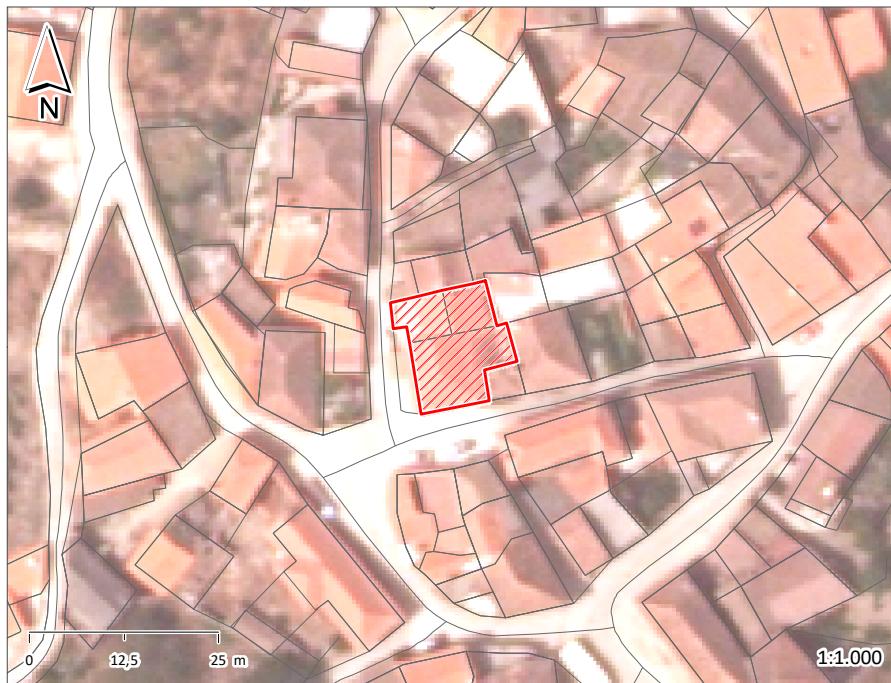
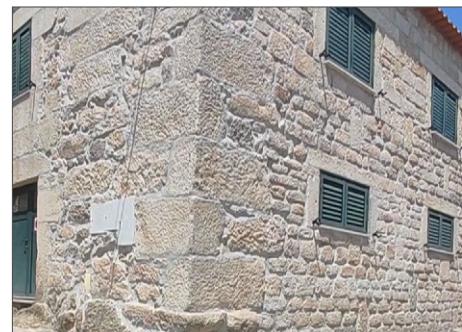
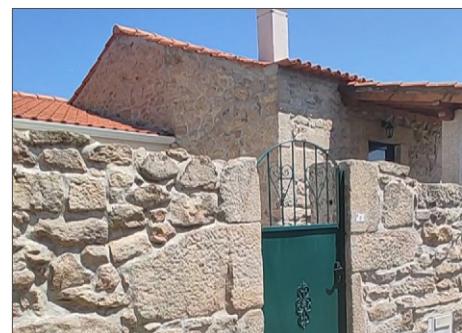
| IDENTIFICAÇÃO DO LOCAL: | RUA DA TENDA RUA DA PRAÇA | Nº POLÍCIA: | 2 | EDIFÍCIO Nº: | 74 |

| ÉPOCA DE CONSTRUÇÃO | 1900-1950 | ESTADO DE CONSERVAÇÃO | BOM |
