OPERAÇÃO DE REABILITAÇÃO URBANA DE FREIXINHO

PROGRAMA ESTRATÉGICO DE REABILITAÇÃO URBANA

CADERNO II – Caracterização do Edificado e do Espaço Público | Setembro de 2023

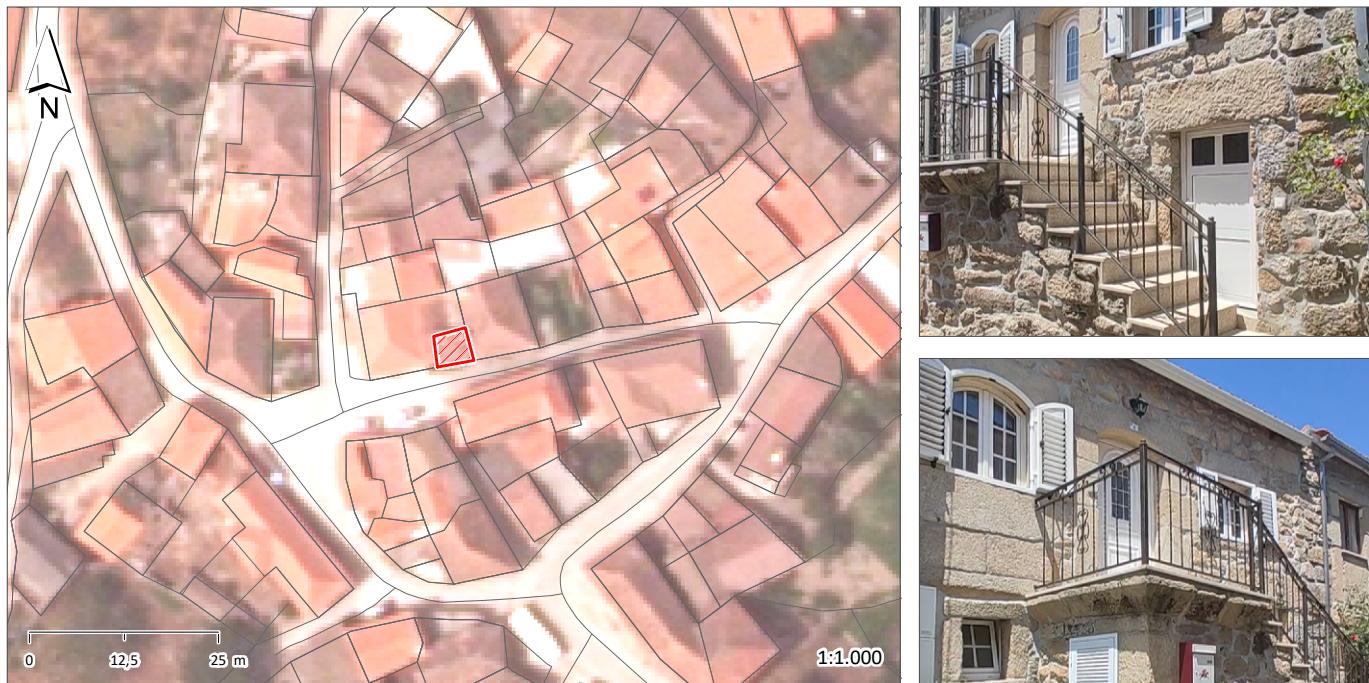
| IDENTIFICAÇÃO DO LOCAL: | RUA DA PRAÇA | Nº POLÍCIA: | 6 | EDIFÍCIO Nº: | 75 |

| ÉPOCA DE CONSTRUÇÃO | 1900-1950 | ESTADO DE CONSERVAÇÃO | BOM |

| CONSTRUÇÃO | MATERIAL | TIPO | COR |
|---|---|---|---|
| ESTRUTURA | GRANITO | ALVENARIA | |
| REVESTIMENTO FACHADA | GRANITO | APARENTE | NATURAL |
| COBERTURA | TELHA CERÂMICA | 3 ÁGUAS | BARRO |

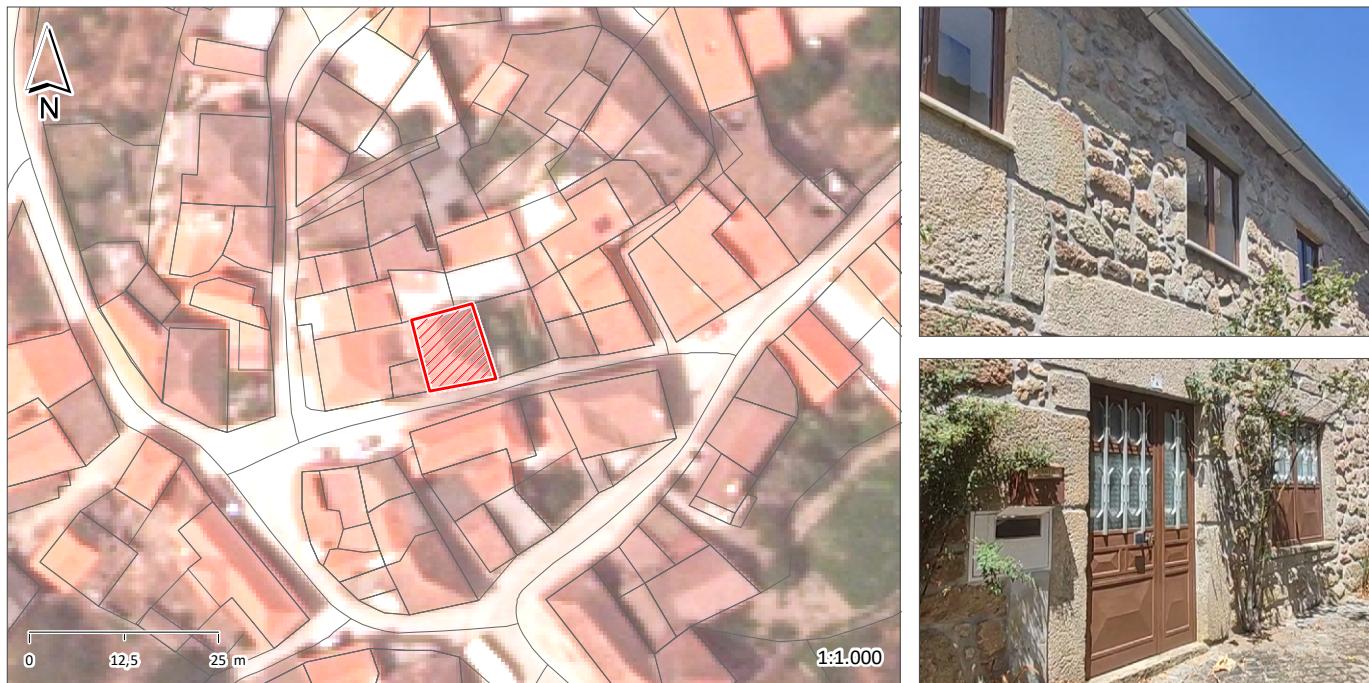
| IDENTIFICAÇÃO DO LOCAL: | RUA DA PRAÇA | Nº POLÍCIA: | 4 | EDIFÍCIO Nº: | 76 |

| ÉPOCA DE CONSTRUÇÃO | 1900-1950 | ESTADO DE CONSERVAÇÃO | BOM |

| CONSTRUÇÃO | MATERIAL | TIPO | COR |
|---|---|---|---|
| ESTRUTURA | GRANITO | ALVENARIA | |
| REVESTIMENTO FACHADA | GRANITO | APARENTE | NATURAL |
| COBERTURA | TELHA CERÂMICA | 3 ÁGUAS | BARRO |

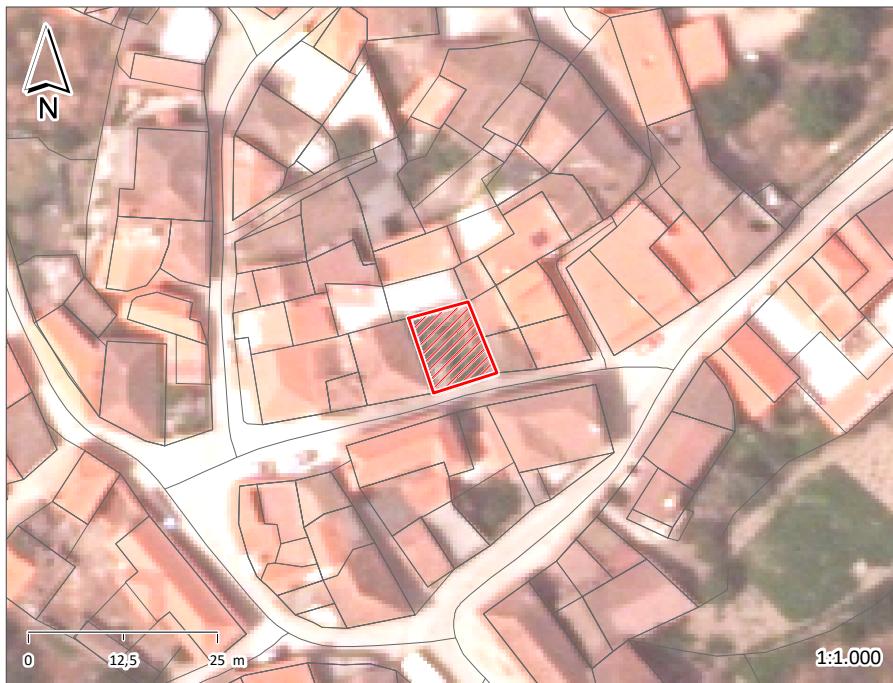
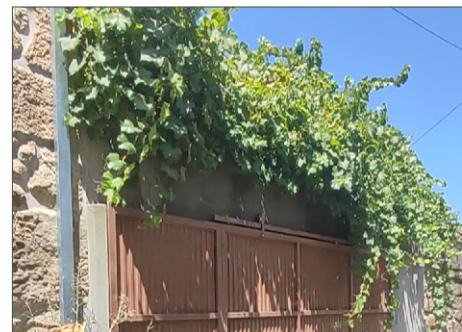
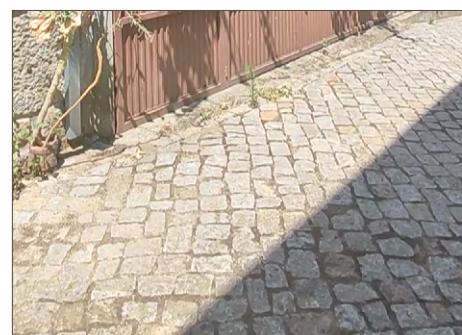
| IDENTIFICAÇÃO DO LOCAL: | RUA DA PRAÇA | Nº POLÍCIA: | EDIFÍCIO Nº: | 77 |

| ÉPOCA DE CONSTRUÇÃO | 1951-1990 | ESTADO DE CONSERVAÇÃO | MÉDIO |

| CONSTRUÇÃO | MATERIAL | TIPO | COR |
|---|---|---|---|
| ESTRUTURA | GRANITO | ALVENARIA | |
| REVESTIMENTO FACHADA | GRANITO | APARENTE | NATURAL |
| COBERTURA | TELA | PLANA | CINZA |

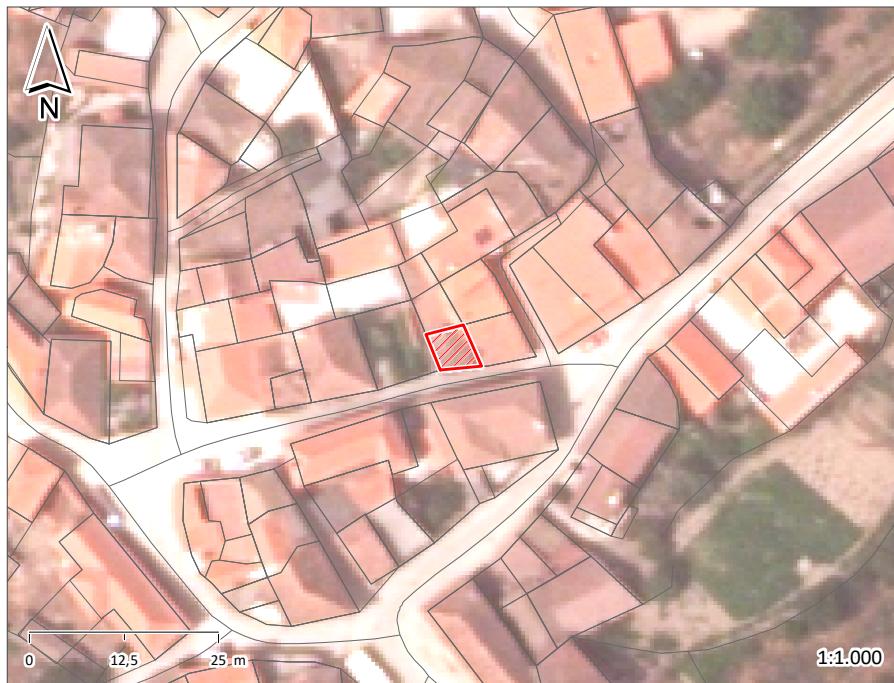
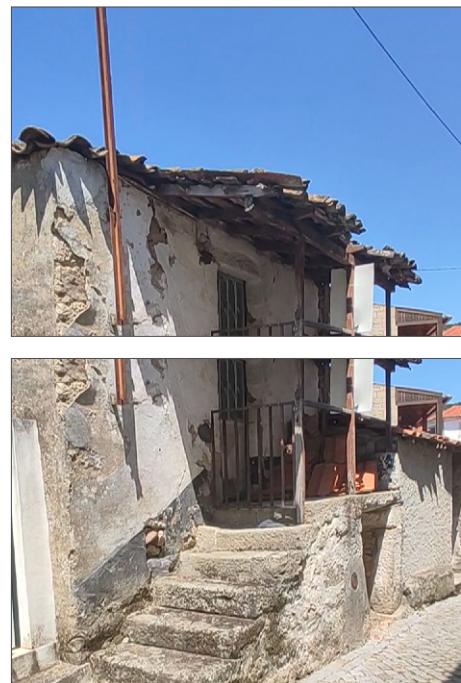
| IDENTIFICAÇÃO DO LOCAL: | RUA DA PRAÇA | Nº POLÍCIA: | EDIFÍCIO Nº: | 78 |

| ÉPOCA DE CONSTRUÇÃO | 1900-1950 | ESTADO DE CONSERVAÇÃO | MAU |

| CONSTRUÇÃO | MATERIAL | TIPO | COR |
|---|---|---|---|
| ESTRUTURA | GRANITO | ALVENARIA | |
| REVESTIMENTO FACHADA | GRANITO | REBOCO | APARENTE PINTADO NATURAL BRANCO |
| COBERTURA | TELHA CERÂMICA | 3 ÁGUAS | BARRO |

| FORMA DE OCUPAÇÃO | DEVOLUTO | REGIME DE PROPRIEDADE | DO PRÓPRIO | ENTIDADE PROPRIETÁRIA | PRIVADA |

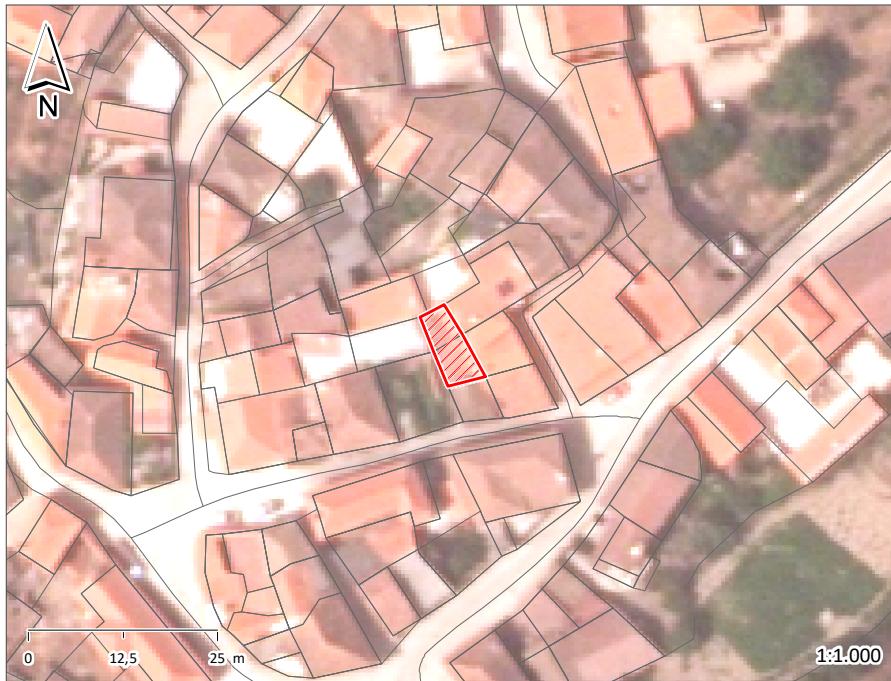
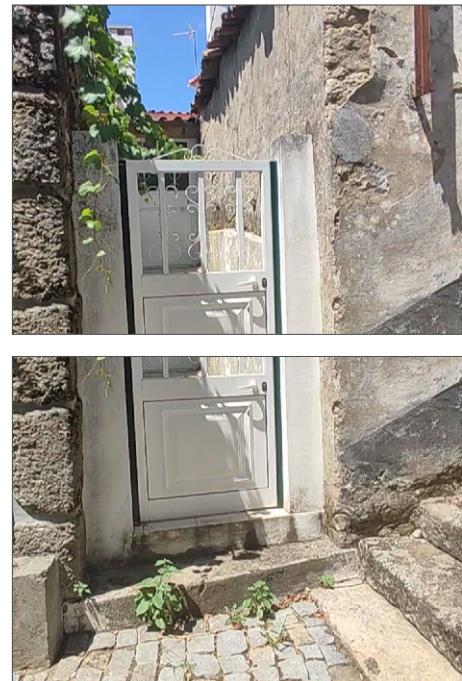
| IDENTIFICAÇÃO DO LOCAL: | RUA DA PRAÇA | Nº POLÍCIA: | EDIFÍCIO Nº: | 79 |

| ÉPOCA DE CONSTRUÇÃO | 1951-1990 | ESTADO DE CONSERVAÇÃO | |

| CONSTRUÇÃO | MATERIAL | TIPO | COR |
|---|---|---|---|
| ESTRUTURA | GRANITO | ALVENARIA | |
| REVESTIMENTO FACHADA | GRANITO | APARENTE | NATURAL |
| COBERTURA | TELHA CERÂMICA | 3 ÁGUAS | BARRO |

| NÃO FOI POSSÍVEL VER NO TERRENO. |

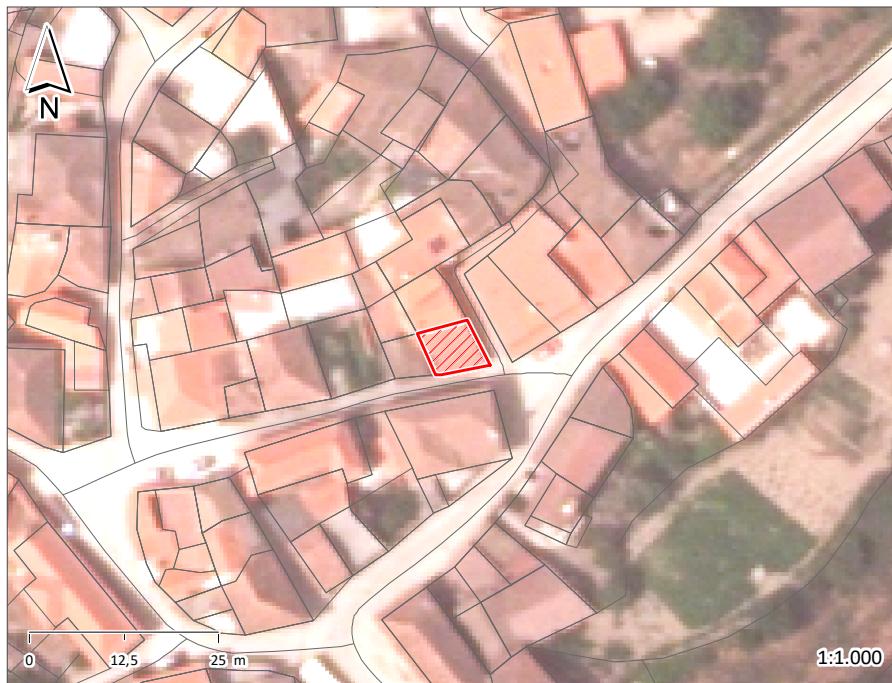
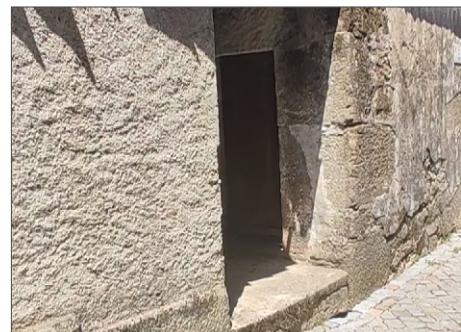
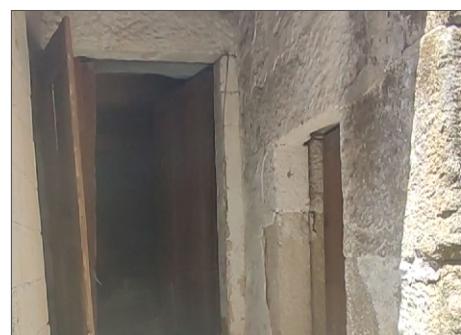
| IDENTIFICAÇÃO DO LOCAL: | RUA DA PRAÇA TRAVESSA DO TERREIRO | Nº POLÍCIA: | EDIFÍCIO Nº: | 80 |

| ÉPOCA DE CONSTRUÇÃO | 1900-1950 | ESTADO DE CONSERVAÇÃO | MÉDIO |

| CONSTRUÇÃO | MATERIAL | TIPO | COR |
|---|---|---|---|
| ESTRUTURA | GRANITO | ALVENARIA | |
| REVESTIMENTO FACHADA | GRANITO | REBOCO | AREADO APARENTE NATURAL POR PINTAR |
| COBERTURA | TELHA CERÂMICA | INCLINADA | BARRO |

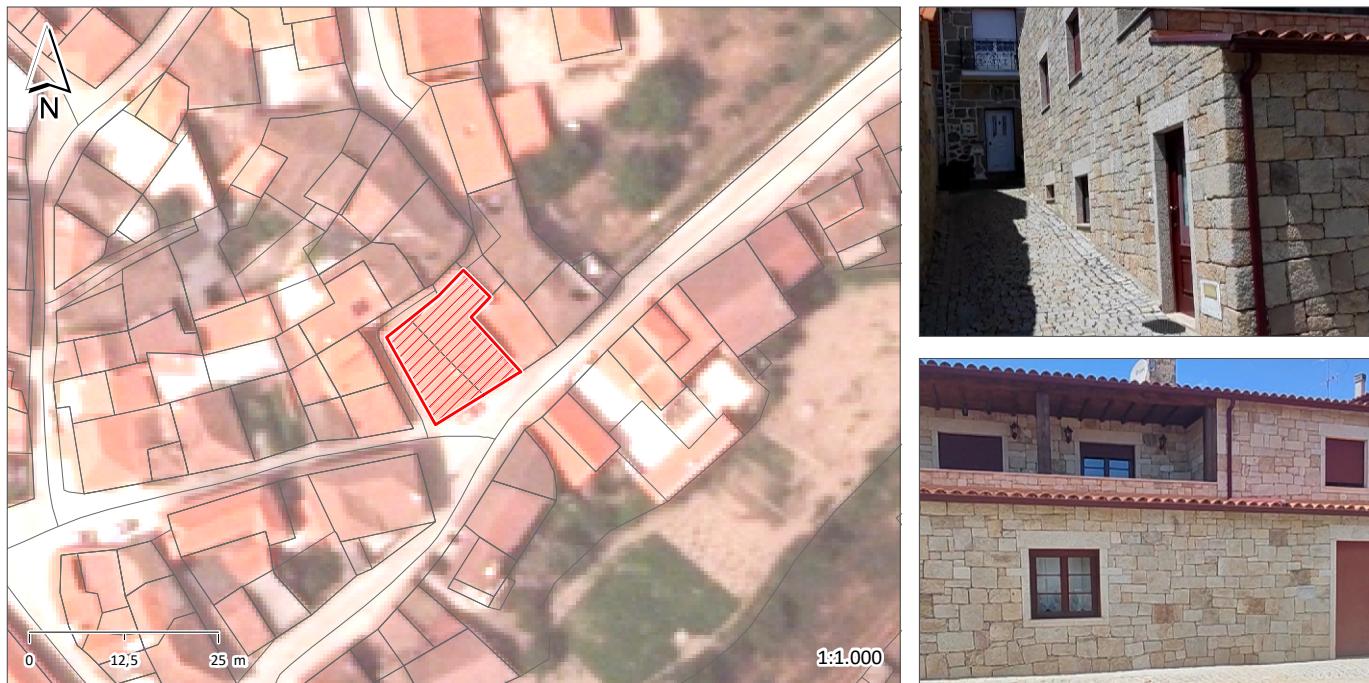
| IDENTIFICAÇÃO DO LOCAL: | RUA DA PRAÇA TRAVESSA DO TERREIRO | Nº POLÍCIA: | 2 | EDIFÍCIO Nº: | 81 |

| ÉPOCA DE CONSTRUÇÃO | 1900-1950 | ESTADO DE CONSERVAÇÃO | EXCELENTE |

| CONSTRUÇÃO | MATERIAL | TIPO | COR |
|---|---|---|---|
| ESTRUTURA | GRANITO | BETÃO | ALVENARIA |
| REVESTIMENTO FACHADA | GRANITO | APARENTE | NATURAL |
| COBERTURA | TELHA CERÂMICA | 2 ÁGUAS | BARRO |
| ELEMENTOS DISSONANTES | ANTENAS | | |

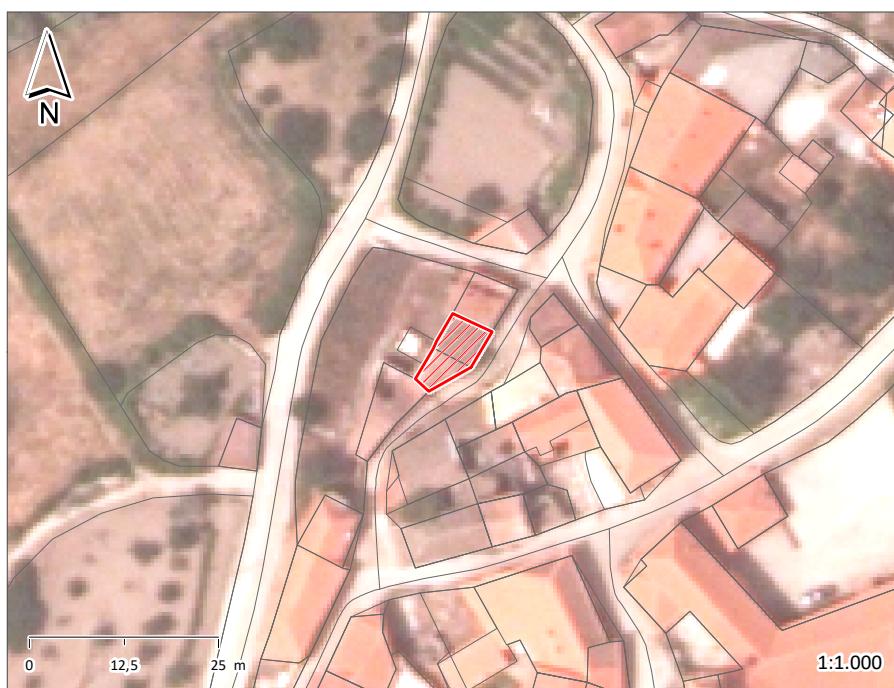
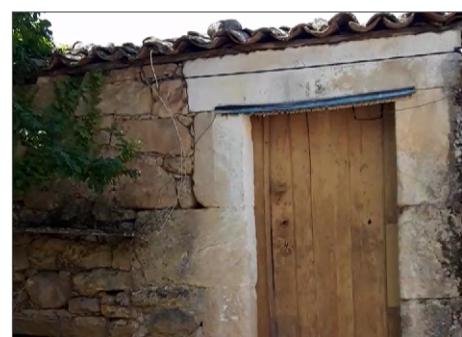
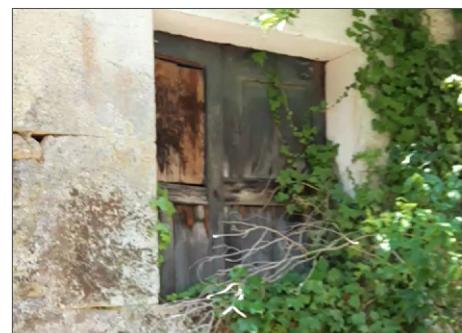
82

| ÉPOCA DE CONSTRUÇÃO | 1900-1950 |

| ESTADO DE CONSERVAÇÃO | PÉSSIMO |

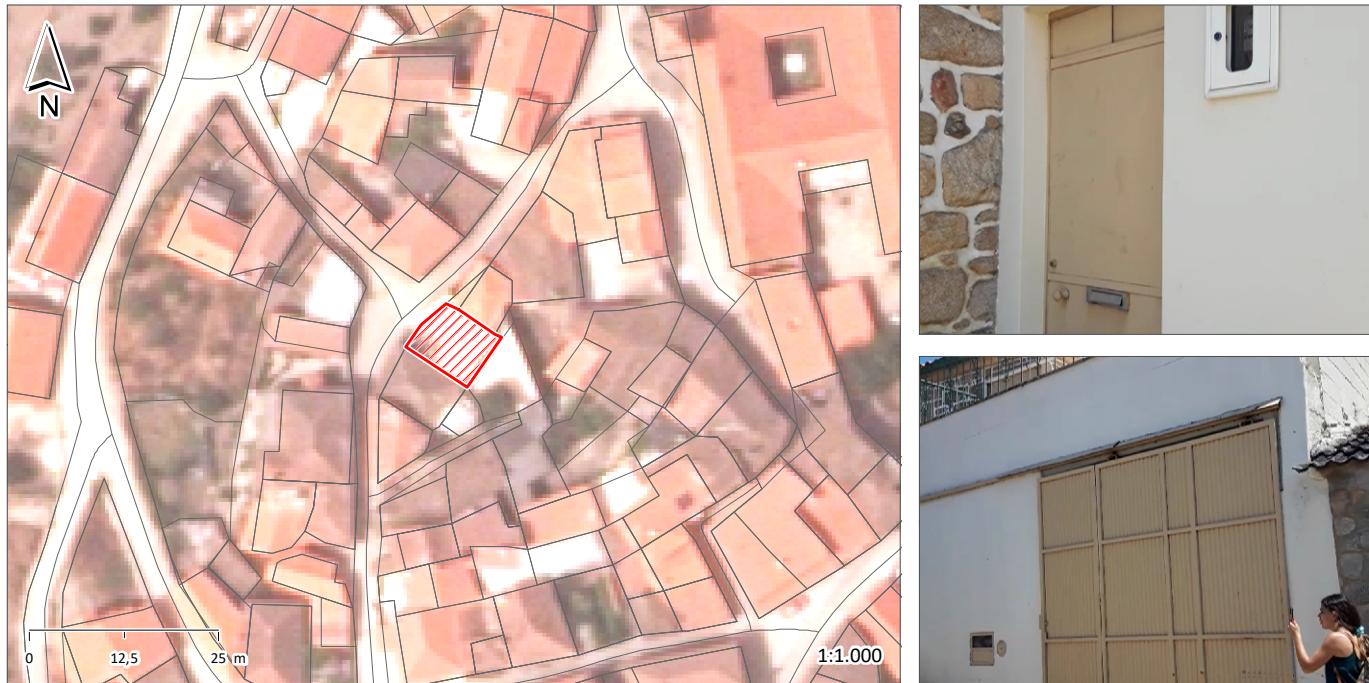
| IDENTIFICAÇÃO DO LOCAL: | RUA DA TENDA | Nº POLÍCIA: | 16 | EDIFÍCIO Nº: | 84 |

| ÉPOCA DE CONSTRUÇÃO | 1951-1990 | ESTADO DE CONSERVAÇÃO | MÉDIO |

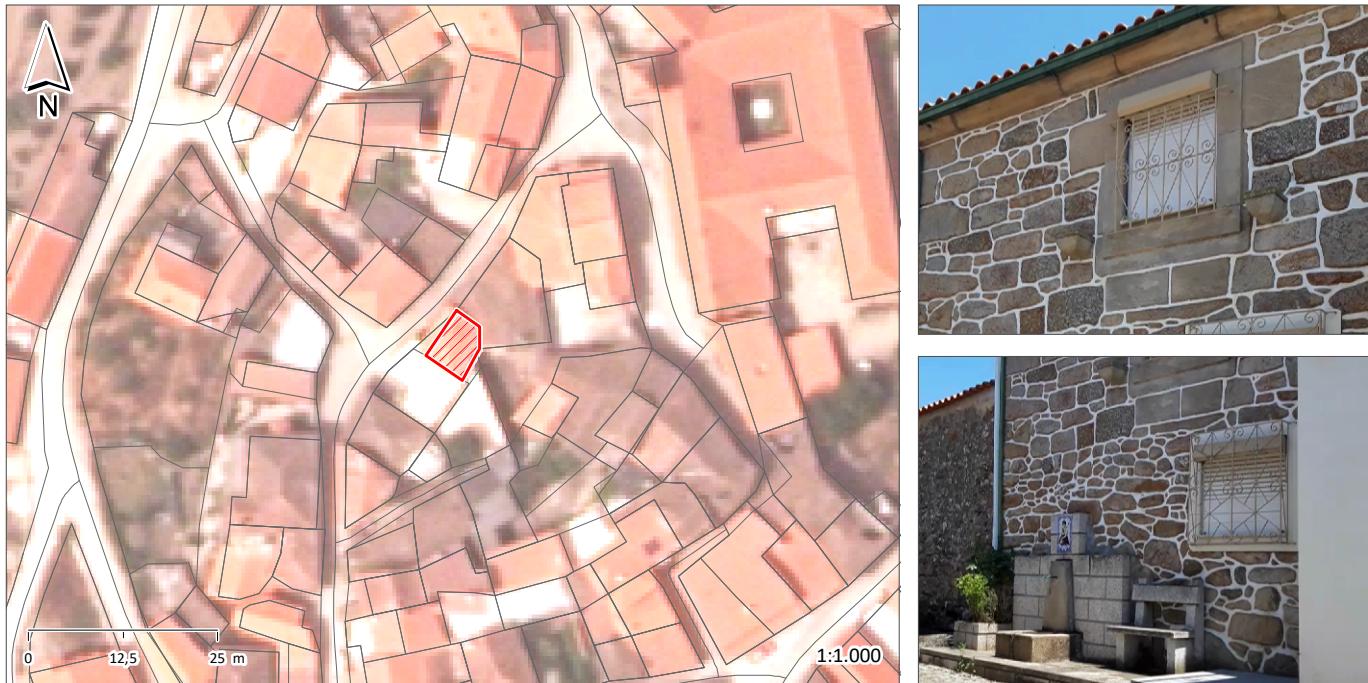
| IDENTIFICAÇÃO DO LOCAL: | RUA DA TENDA | Nº POLÍCIA: | EDIFÍCIO Nº: | 85 |

| ÉPOCA DE CONSTRUÇÃO | 1900-1950 | ESTADO DE CONSERVAÇÃO | BOM |

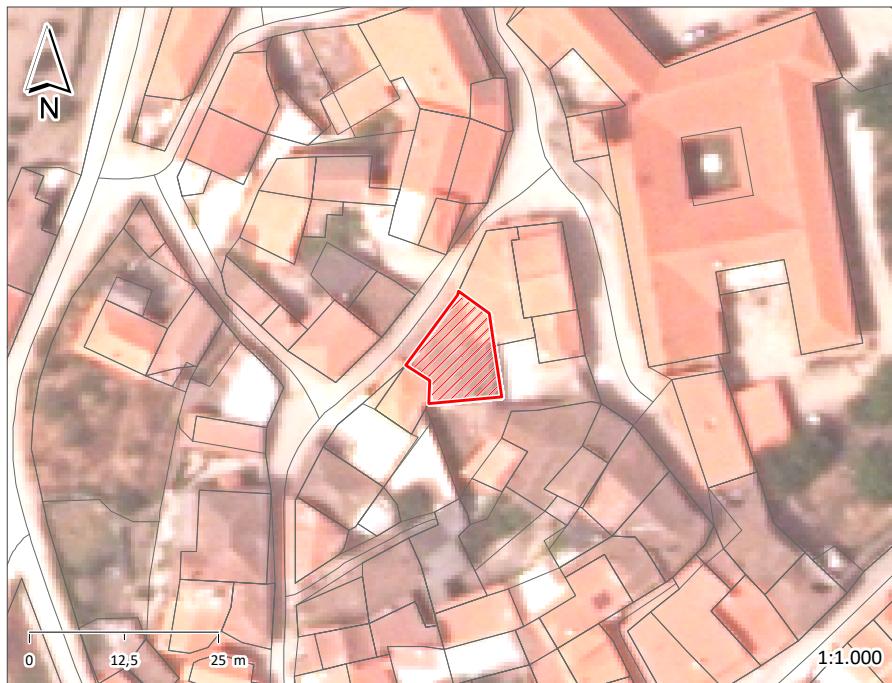
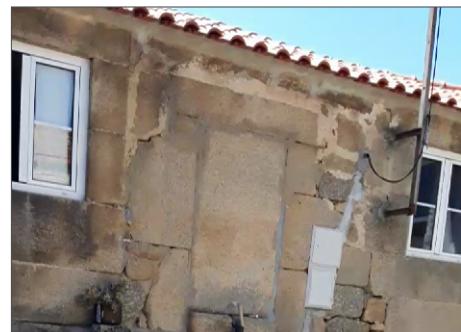
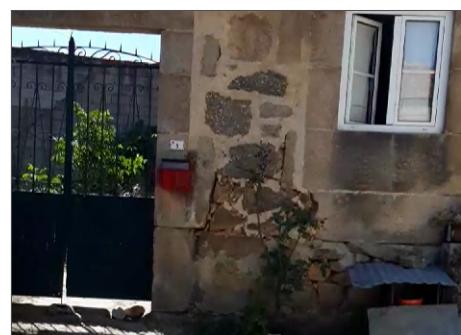
| IDENTIFICAÇÃO DO LOCAL: | LARGO DO TERREIRO RUA DA TENDA | Nº POLÍCIA: | 5 | EDIFÍCIO Nº: | 86 |

| ÉPOCA DE CONSTRUÇÃO | 1900-1950 | ESTADO DE CONSERVAÇÃO | MAU |

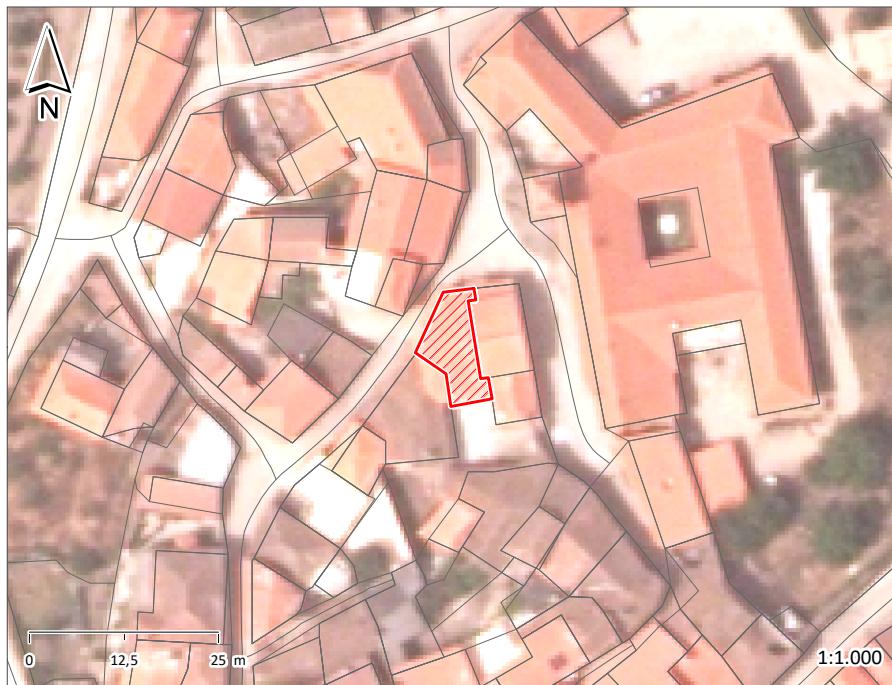
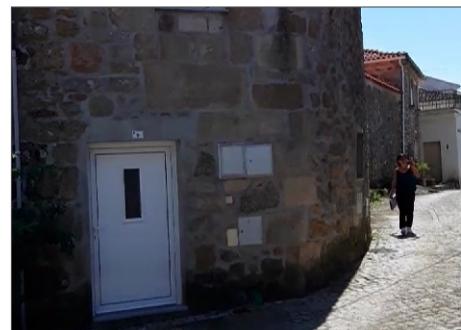
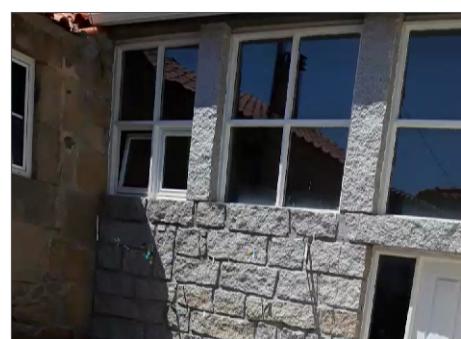
| IDENTIFICAÇÃO DO LOCAL: | LARGO DO TERREIRO RUA DA TENDA | Nº POLÍCIA: | 9 | EDIFÍCIO Nº: | 87 |

| ÉPOCA DE CONSTRUÇÃO | 1900-1950 | ESTADO DE CONSERVAÇÃO | BOM |

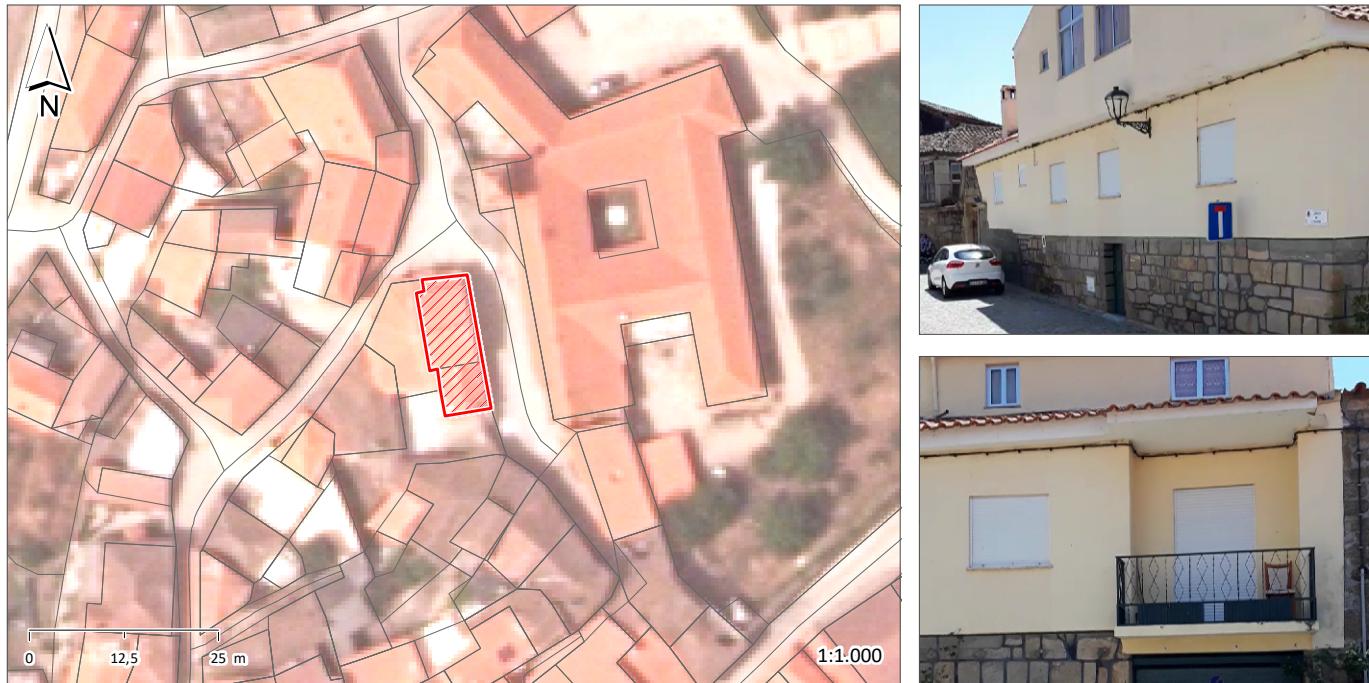
| IDENTIFICAÇÃO DO LOCAL: | LARGO DO TERREIRO | Nº POLÍCIA: | 7 | EDIFÍCIO Nº: | 88 |

| ÉPOCA DE CONSTRUÇÃO | 1900-1950 | ESTADO DE CONSERVAÇÃO | BOM |

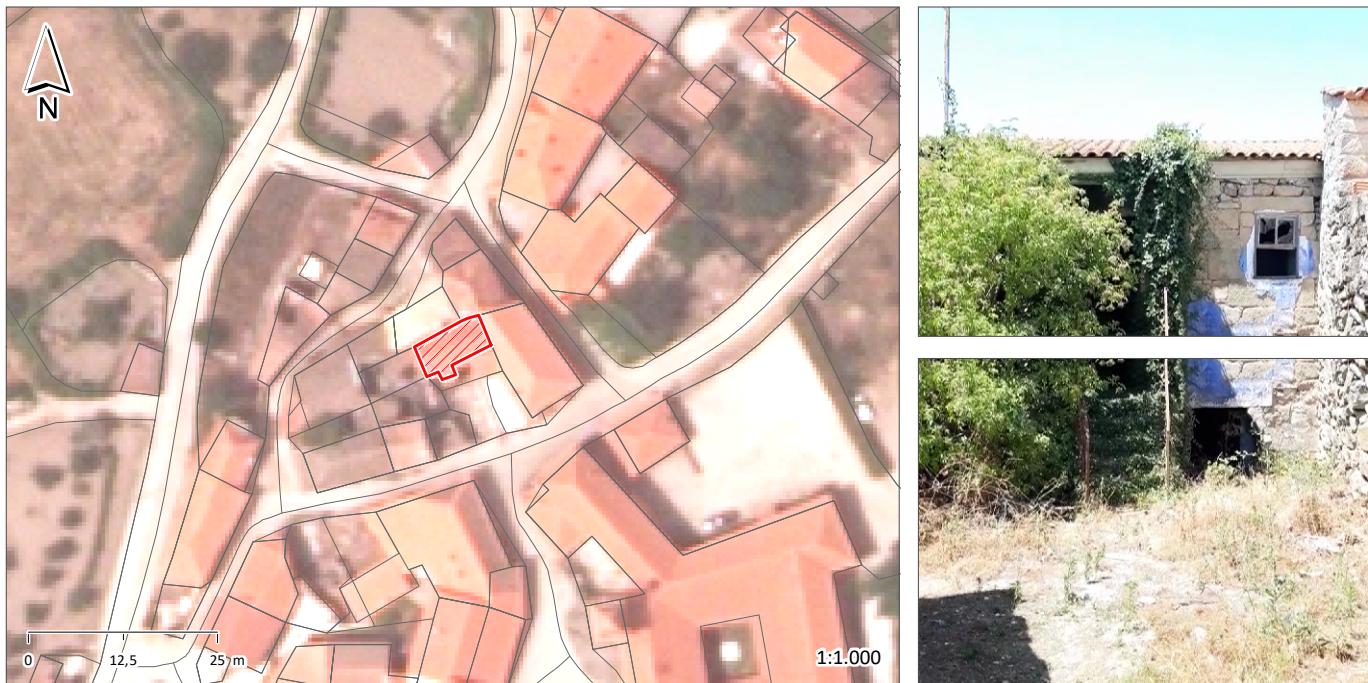
| IDENTIFICAÇÃO DO LOCAL: | LARGO DO TERREIRO RUA 8 DE MAIO | Nº POLÍCIA: | EDIFÍCIO Nº: | 89 |

| ÉPOCA DE CONSTRUÇÃO | 1900-1950 | ESTADO DE CONSERVAÇÃO | MAU |

| EDIFÍCIO EM RUÍNAS |

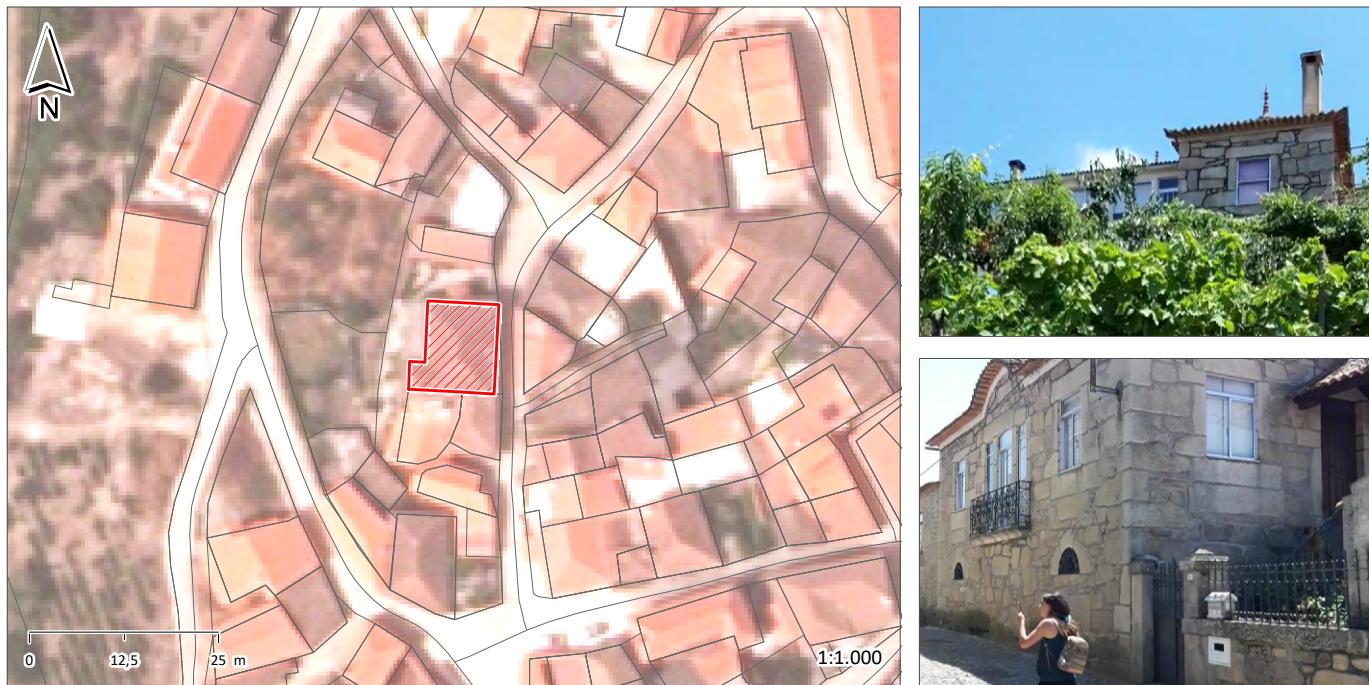
| IDENTIFICAÇÃO DO LOCAL: | RUA DA TENDA | Nº POLÍCIA: | EDIFÍCIO Nº: | 90 |

| ÉPOCA DE CONSTRUÇÃO | 1900-1950 | ESTADO DE CONSERVAÇÃO | BOM |

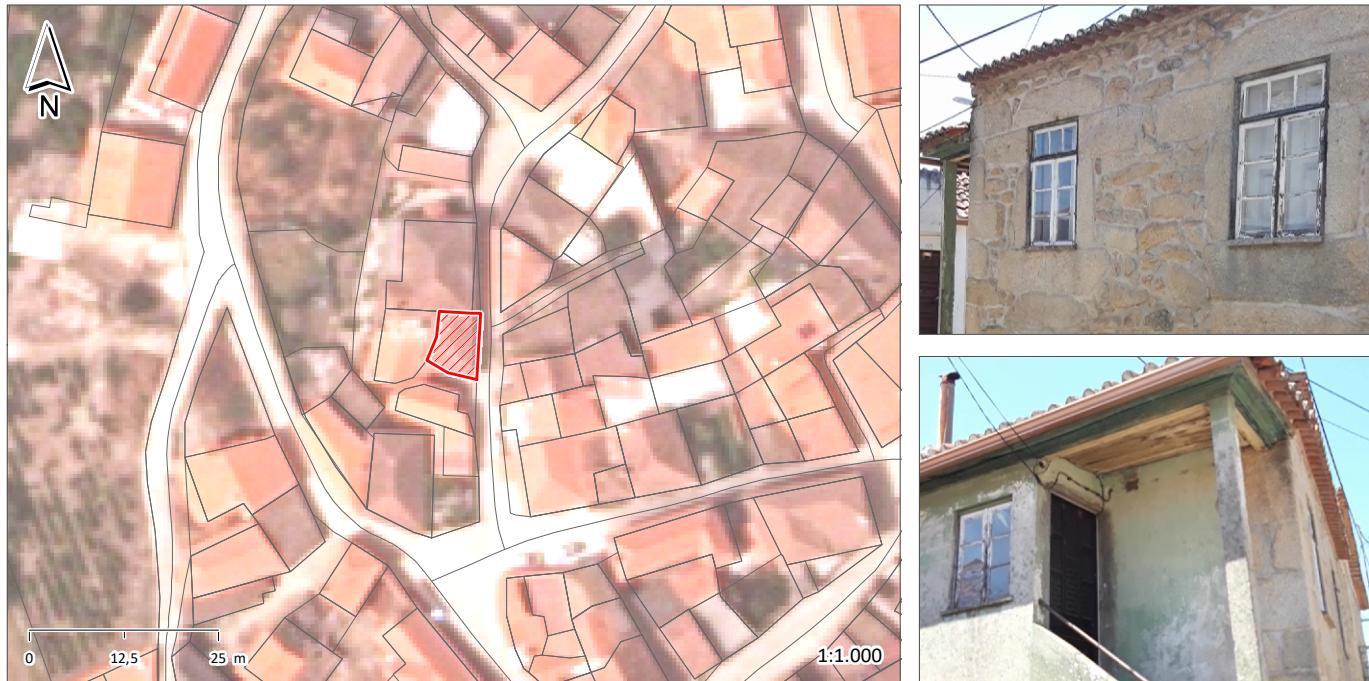
| IDENTIFICAÇÃO DO LOCAL: | RUA DA TENDA | Nº POLÍCIA: | EDIFÍCIO Nº: | 91 |

| ÉPOCA DE CONSTRUÇÃO | 1900-1950 | ESTADO DE CONSERVAÇÃO | MÉDIO |

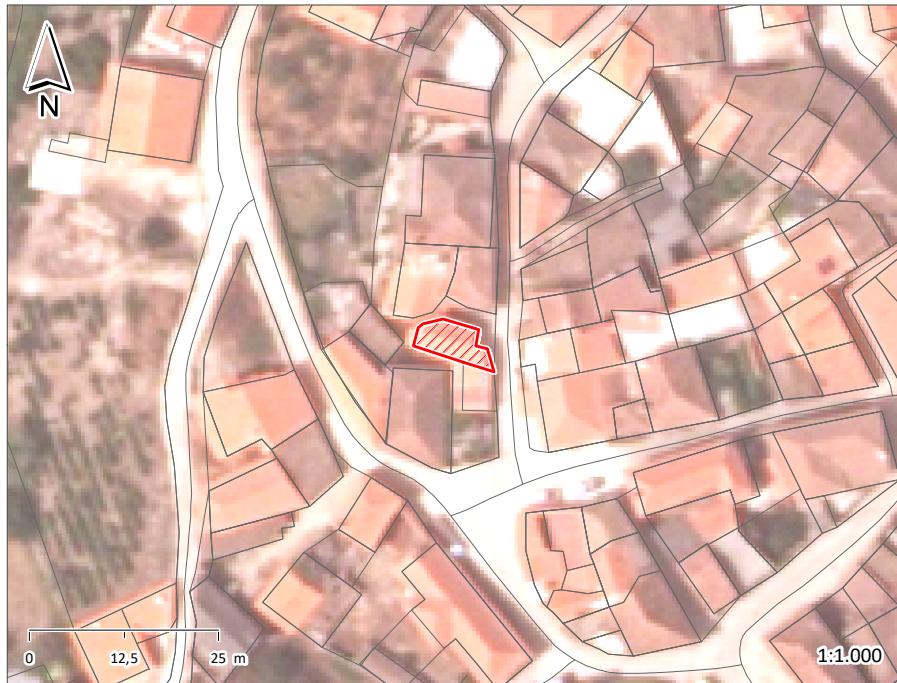
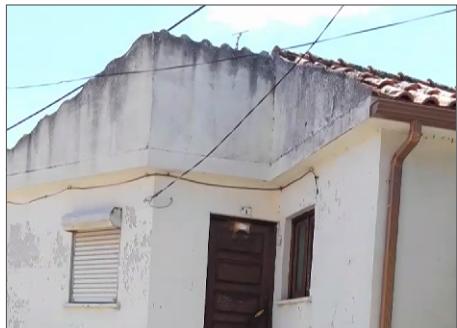
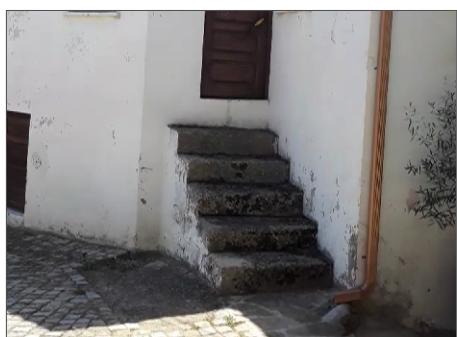
| IDENTIFICAÇÃO DO LOCAL: | RUA DA TENDA | Nº POLÍCIA: | EDIFÍCIO Nº: | 92 |

| ÉPOCA DE CONSTRUÇÃO | 1951-1990 | ESTADO DE CONSERVAÇÃO | BOM |

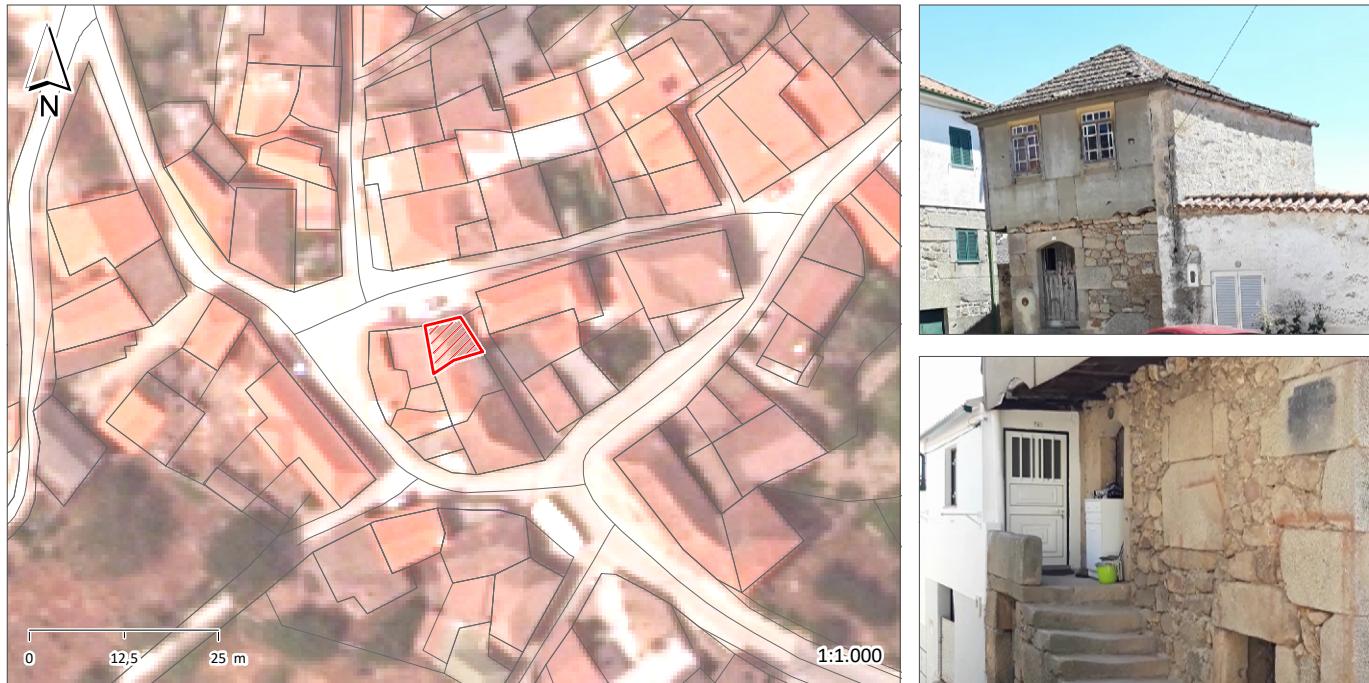
| IDENTIFICAÇÃO DO LOCAL: | RUA DA PRAÇA | Nº POLÍCIA: | EDIFÍCIO Nº: | 93 |

| ÉPOCA DE CONSTRUÇÃO | 1900-1950 | ESTADO DE CONSERVAÇÃO | MAU |

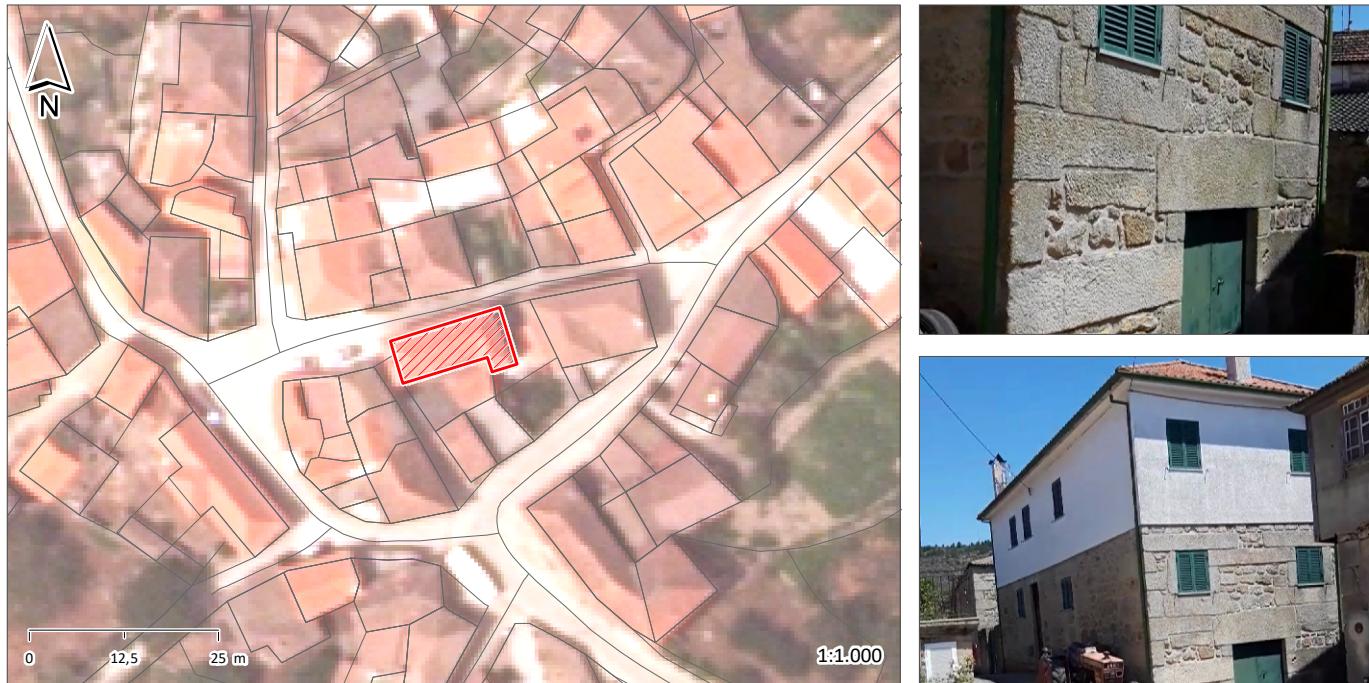
| IDENTIFICAÇÃO DO LOCAL: | RUA DA PRAÇA | Nº POLÍCIA: | EDIFÍCIO Nº: | 94 |

| ÉPOCA DE CONSTRUÇÃO | 1900-1950 | ESTADO DE CONSERVAÇÃO | MÉDIO |

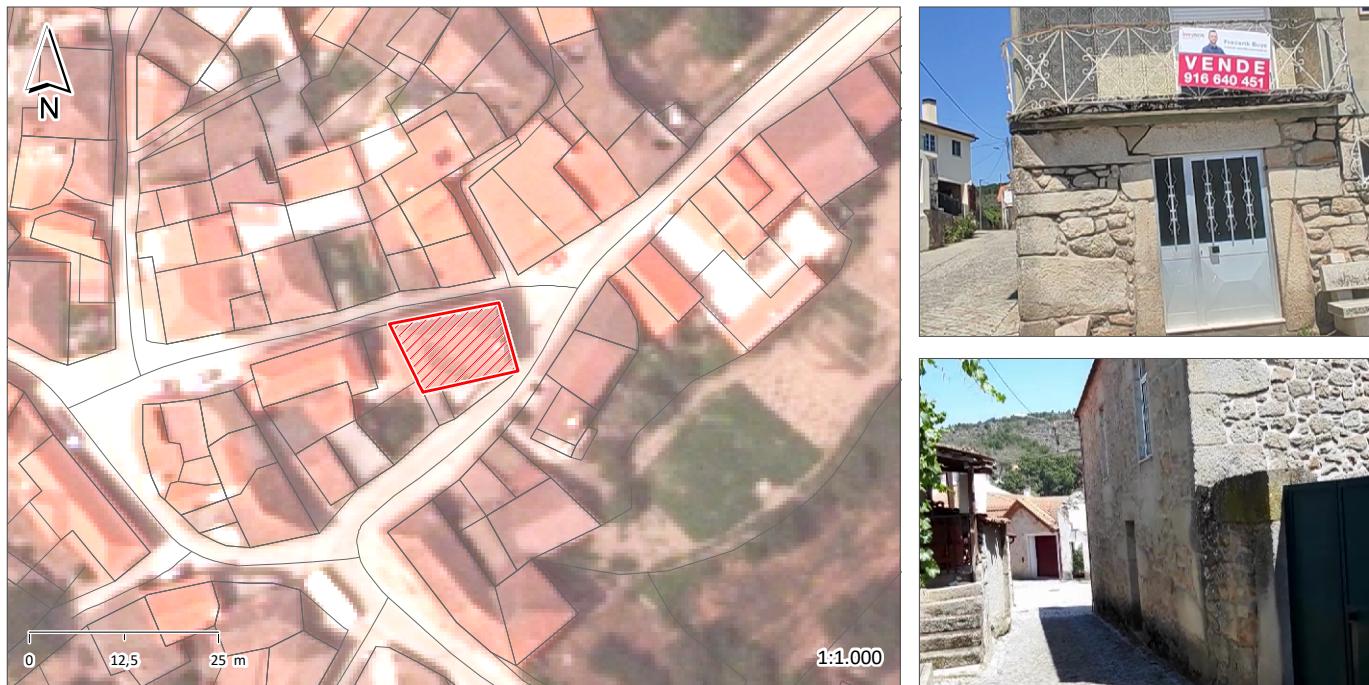
| IDENTIFICAÇÃO DO LOCAL: | RUA DA PRAÇA RUA DIREITA (M534) | Nº POLÍCIA: | EDIFÍCIO Nº: | 95 |

| ÉPOCA DE CONSTRUÇÃO | 1900-1950 | ESTADO DE CONSERVAÇÃO | BOM |

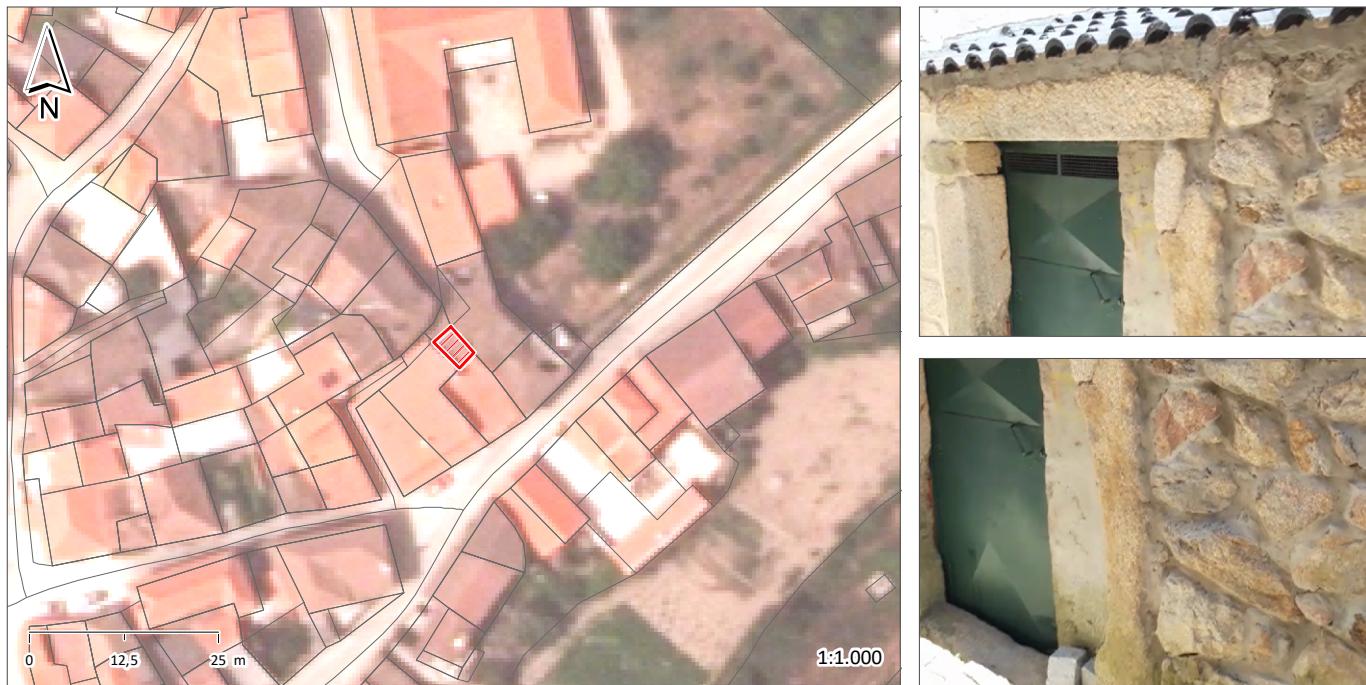
| IDENTIFICAÇÃO DO LOCAL: | TRAVESSA DO TERREIRO | Nº POLÍCIA: | EDIFÍCIO Nº: | 96 |

| ÉPOCA DE CONSTRUÇÃO | 1900-1950 | ESTADO DE CONSERVAÇÃO | MÉDIO |

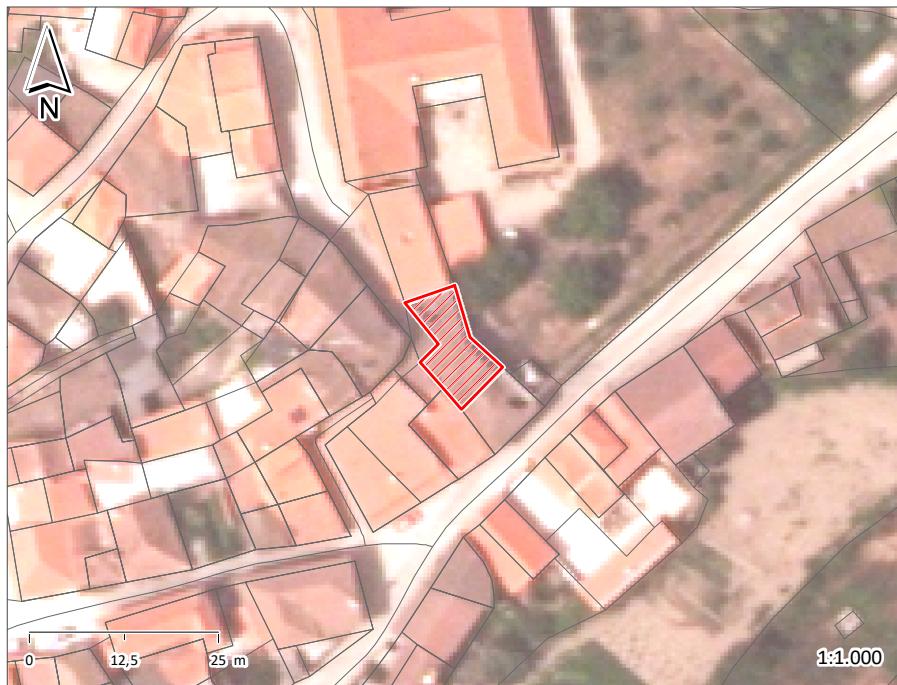
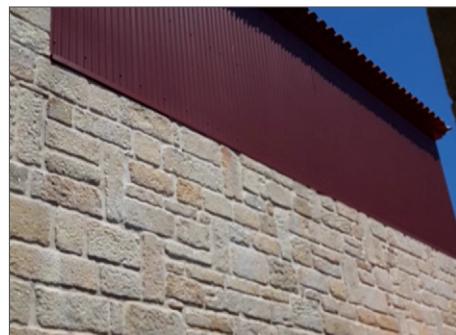
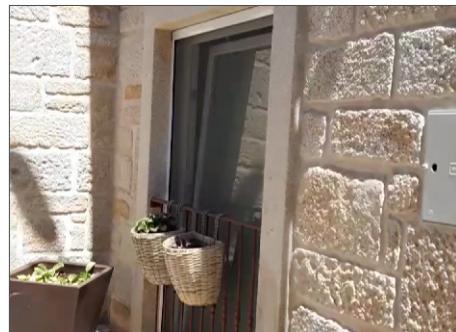
| IDENTIFICAÇÃO DO LOCAL: | LARGO DO TERREIRO TRAVESSA DO TERREIRO | Nº POLÍCIA: | 4 | EDIFÍCIO Nº: | 97 |

| ÉPOCA DE CONSTRUÇÃO | ANTERIOR A 1900 | ESTADO DE CONSERVAÇÃO | EXCELENTE |

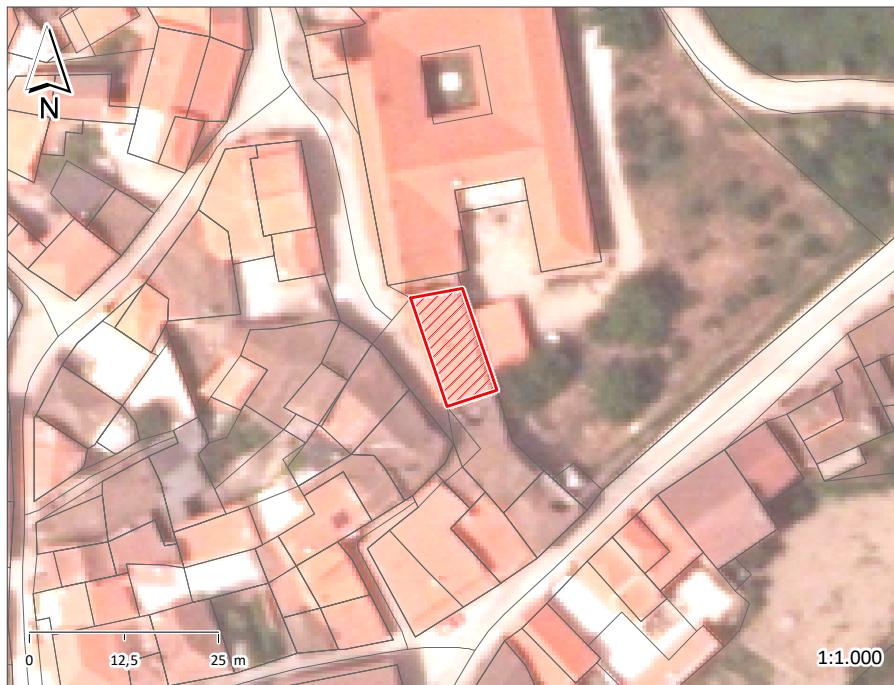
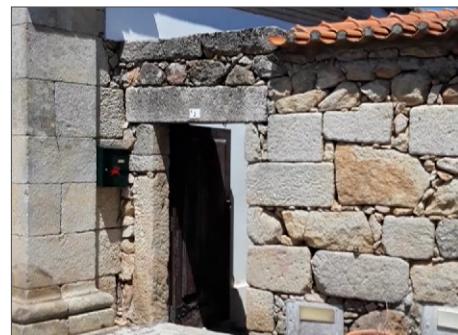
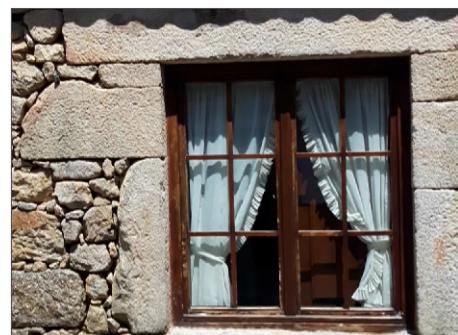
| IDENTIFICAÇÃO DO LOCAL: | LARGO DO TERREIRO | Nº POLÍCIA: | 2 | EDIFÍCIO Nº: | 98 |

| ÉPOCA DE CONSTRUÇÃO | ANTERIOR A 1900 | ESTADO DE CONSERVAÇÃO | BOM |
| VALOR ARQUITETÓNICO | SEM QUALIDADE | TIPOLOGIA DO EDIFICADO | AGRUPADO |

| CONSTRUÇÃO | MATERIAL | TIPO | COR |
|---|---|---|---|
| ESTRUTURA | GRANITO | ALVENARIA | |
| REVESTIMENTO FACHADA | GRANITO | APARENTE | NATURAL |
| COBERTURA | TELHA CERÂMICA | INCLINADA | BARRO |
| ELEMENTOS DISSONANTES | ANTENAS | | |
