OPERAÇÃO DE REABILITAÇÃO URBANA DE FREIXINHO

PROGRAMA ESTRATÉGICO DE REABILITAÇÃO URBANA

CADERNO II – Caracterização do Edificado e do Espaço Público | Setembro de 2023

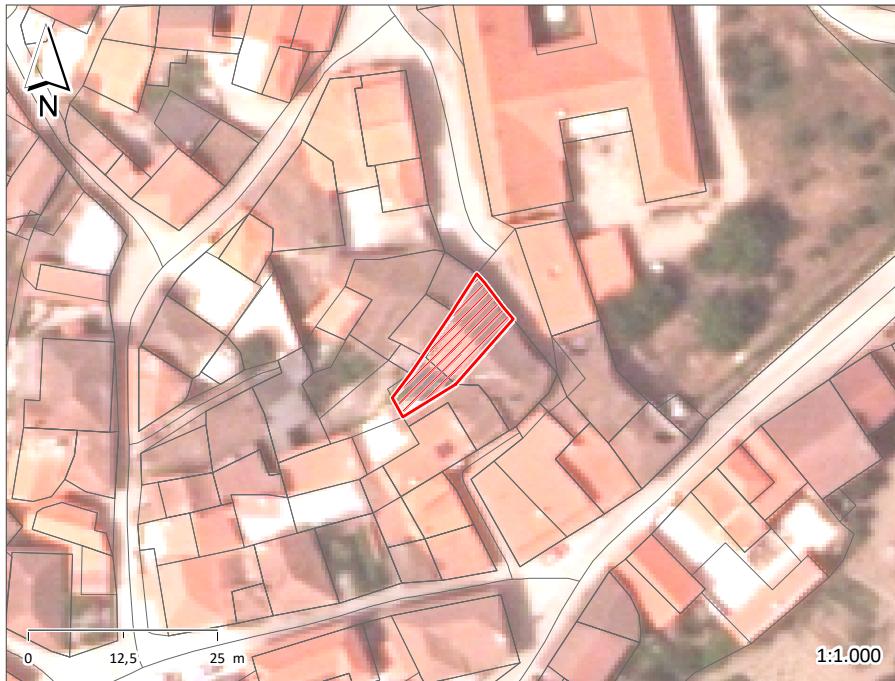
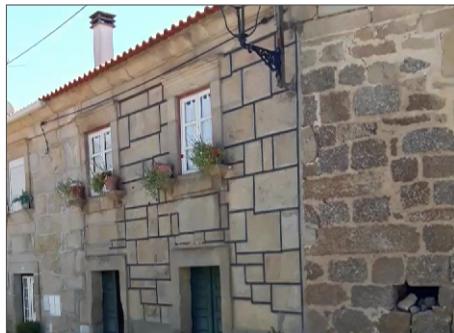
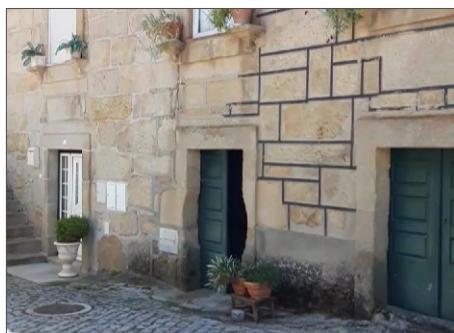
| IDENTIFICAÇÃO DO LOCAL: | LARGO DO TERREIRO | Nº POLÍCIA: | EDIFÍCIO Nº: | 99 |

| ÉPOCA DE CONSTRUÇÃO | ANTERIOR A 1900 | ESTADO DE CONSERVAÇÃO | EXCELENTE |
| VALOR ARQUITETÓNICO | SEM QUALIDADE | TIPOLOGIA DO EDIFICADO | AGRUPADO |

| CONSTRUÇÃO | MATERIAL | TIPO | COR |
|---|---|---|---|
| ESTRUTURA | GRANITO | ALVENARIA | |
| REVESTIMENTO FACHADA | GRANITO | APARENTE | NATURAL |
| COBERTURA | TELHA CERÂMICA | 2 ÁGUAS | BARRO |

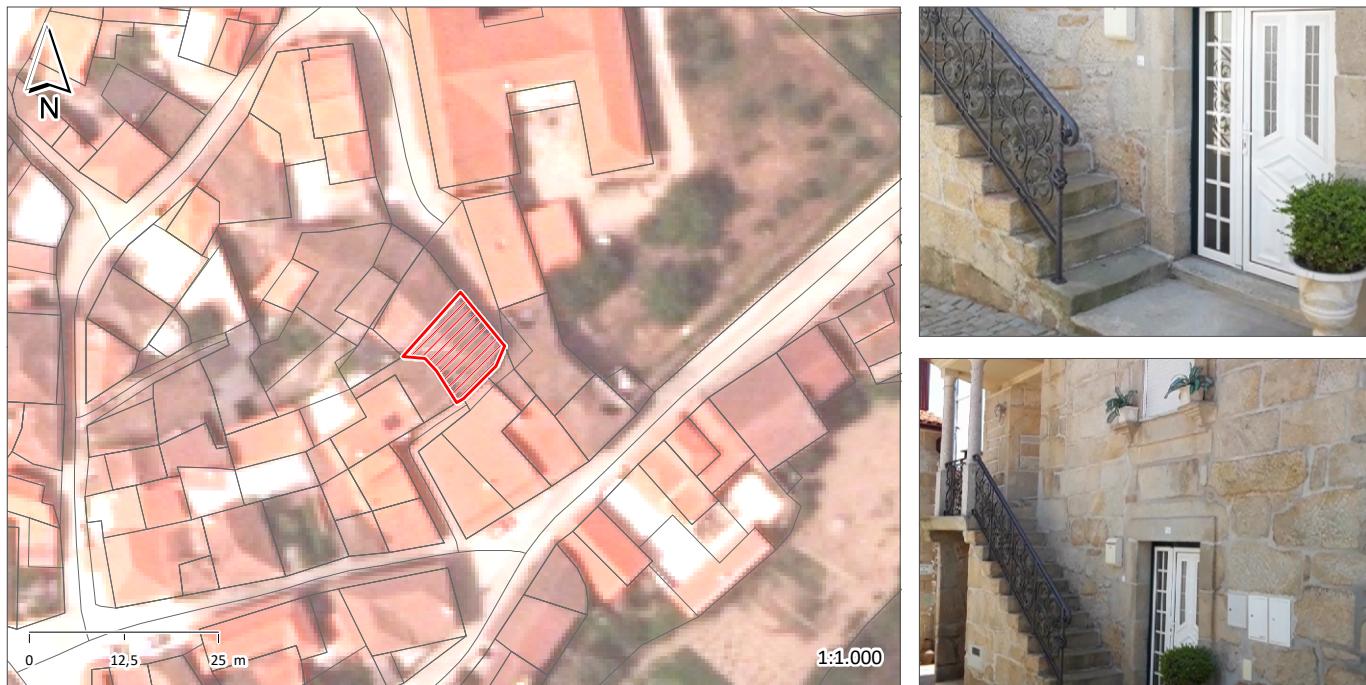
| IDENTIFICAÇÃO DO LOCAL: | LARGO DO TERREIRO | Nº POLÍCIA: | 1 | EDIFÍCIO Nº: | 100 |

| ÉPOCA DE CONSTRUÇÃO | ANTERIOR A 1900 | ESTADO DE CONSERVAÇÃO | EXCELENTE |
| VALOR ARQUITETÓNICO | SEM QUALIDADE | TIPOLOGIA DO EDIFICADO | AGRUPADO |

| CONSTRUÇÃO | MATERIAL | TIPO | COR |
|---|---|---|---|
| ESTRUTURA | GRANITO | ALVENARIA | |
| REVESTIMENTO FACHADA | GRANITO | APARENTE | NATURAL |
| COBERTURA | TELHA CERÂMICA | 5 ÁGUAS | BARRO |

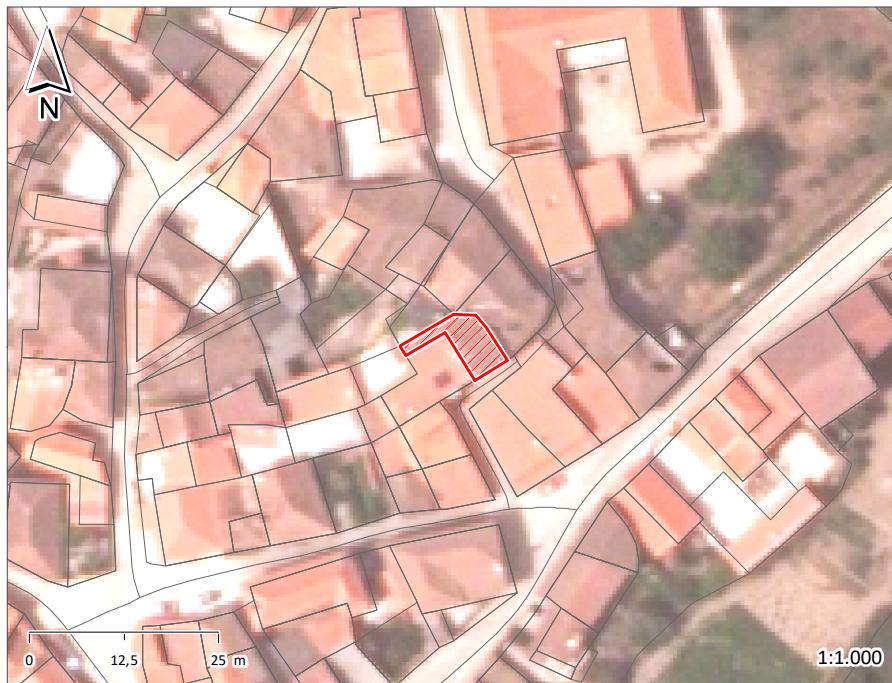
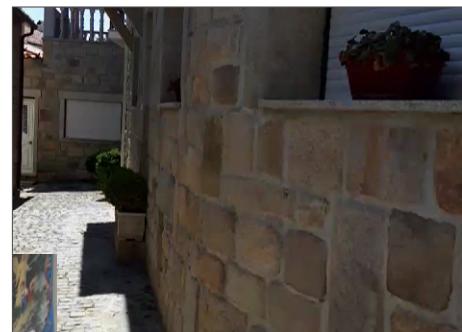
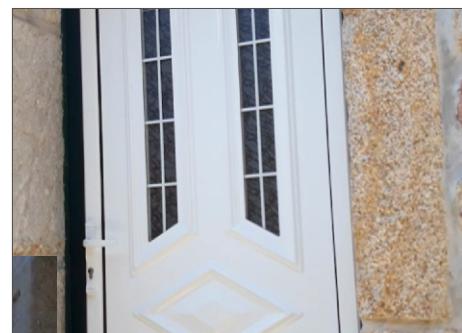
| IDENTIFICAÇÃO DO LOCAL: | TRAVESSA DO TERREIRO | Nº POLÍCIA: | 3 | EDIFÍCIO Nº: | 101 |

| ÉPOCA DE CONSTRUÇÃO | ANTERIOR A 1900 | ESTADO DE CONSERVAÇÃO | EXCELENTE |
| VALOR ARQUITETÓNICO | SEM QUALIDADE | TIPOLOGIA DO EDIFICADO | AGRUPADO |

| CONSTRUÇÃO | MATERIAL | TIPO | COR |
|---|---|---|---|
| ESTRUTURA | GRANITO | ALVENARIA | |
| REVESTIMENTO FACHADA | GRANITO | APARENTE | NATURAL |
| COBERTURA | TELHA CERÂMICA | 2 ÁGUAS | BARRO |

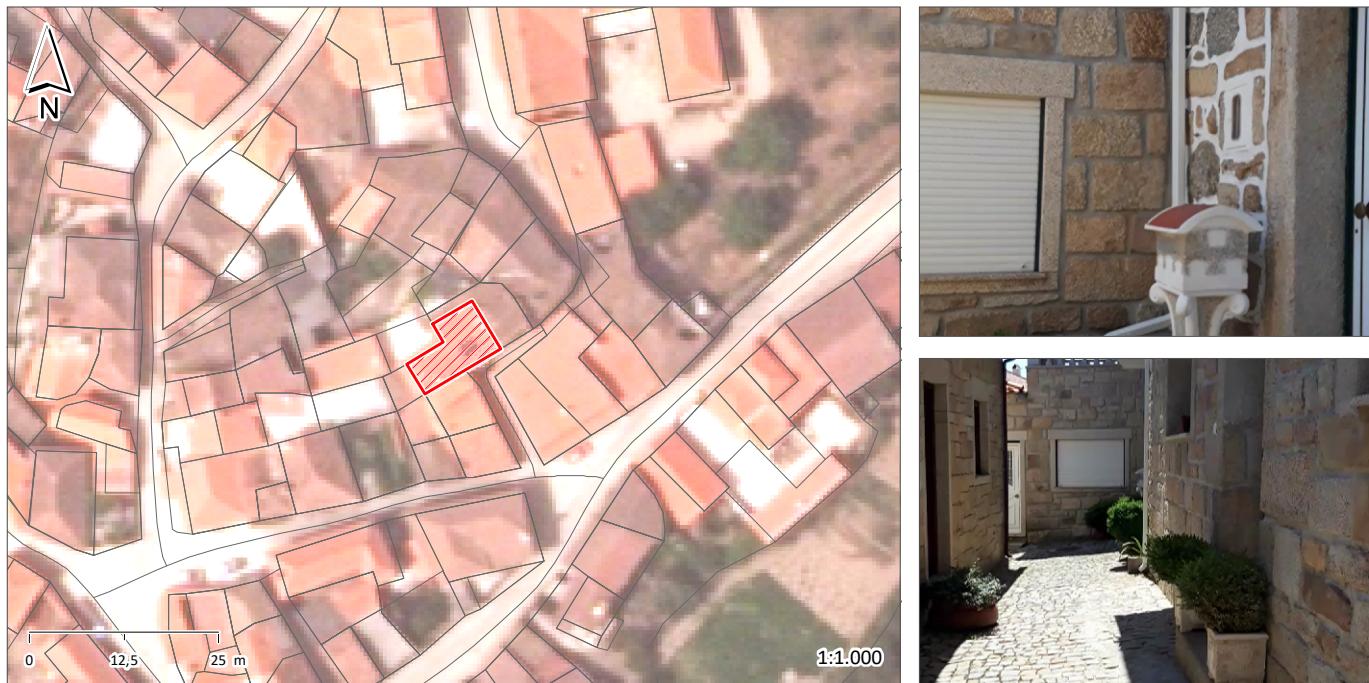
| IDENTIFICAÇÃO DO LOCAL: | TRAVESSA DO TERREIRO | Nº POLÍCIA: | 1 | EDIFÍCIO Nº: | 102 |

| ÉPOCA DE CONSTRUÇÃO | ANTERIOR A 1900 | ESTADO DE CONSERVAÇÃO | EXCELENTE |
| VALOR ARQUITETÓNICO | SEM QUALIDADE | TIPOLOGIA DO EDIFICADO | AGRUPADO |

| CONSTRUÇÃO | MATERIAL | TIPO | COR | |
|---|---|---|---|---|
| ESTRUTURA | GRANITO | BETÃO | ALVENARIA | |
| REVESTIMENTO FACHADA | GRANITO | | APARENTE | NATURAL |
| COBERTURA | TELHA CERÂMICA | TELHA CERÂMICA | 2 ÁGUAS | 3 ÁGUAS BARRO BARRO |

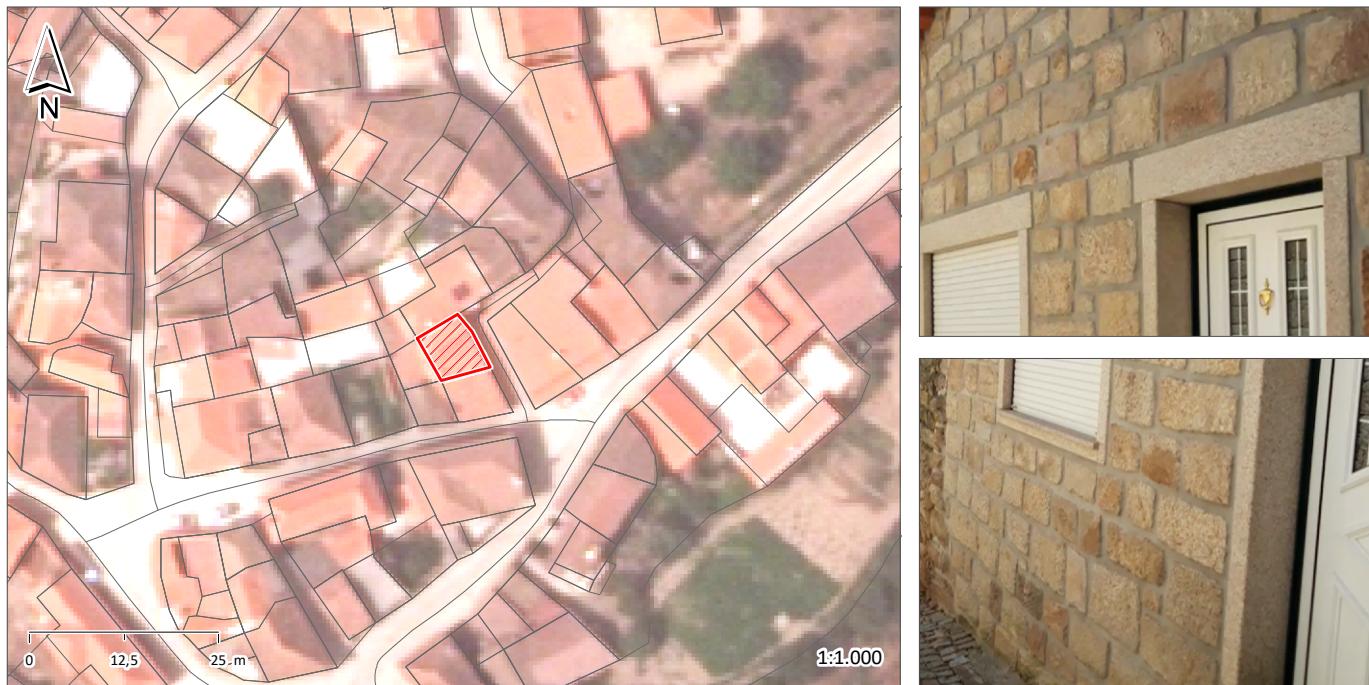
| IDENTIFICAÇÃO DO LOCAL: | TRAVESSA DO TERREIRO | Nº POLÍCIA: | EDIFÍCIO Nº: | 103 |

| ÉPOCA DE CONSTRUÇÃO | ANTERIOR A 1900 | ESTADO DE CONSERVAÇÃO | EXCELENTE |
| VALOR ARQUITETÓNICO | SEM QUALIDADE | TIPOLOGIA DO EDIFICADO | AGRUPADO |

| CONSTRUÇÃO | MATERIAL | TIPO | COR |
|---|---|---|---|
| ESTRUTURA | GRANITO | ALVENARIA | |
| REVESTIMENTO FACHADA | GRANITO | APARENTE | NATURAL |
| COBERTURA | TELHA CERÂMICA | 2 ÁGUAS | BARRO |

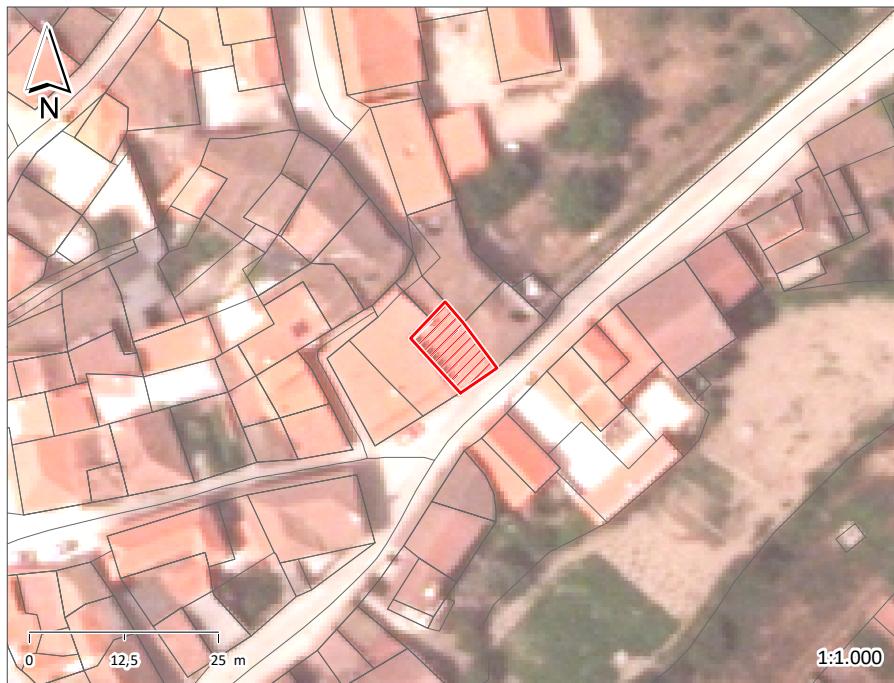
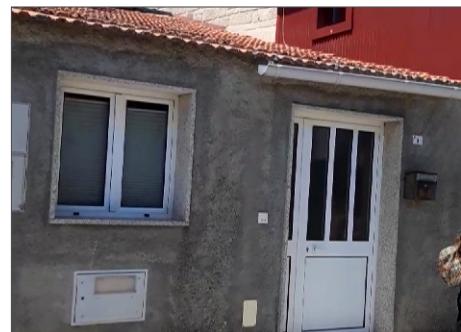
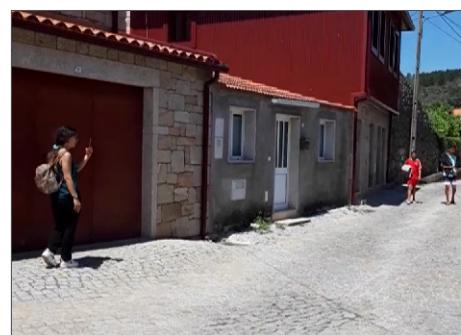
| IDENTIFICAÇÃO DO LOCAL: | RUA DIREITA (M534) | Nº POLÍCIA: | 9 | EDIFÍCIO Nº: | 104 |

| ÉPOCA DE CONSTRUÇÃO | 1951-1990 | ESTADO DE CONSERVAÇÃO | MÉDIO |
| VALOR ARQUITETÓNICO | SEM QUALIDADE | TIPOLOGIA DO EDIFICADO | AGRUPADO |

| CONSTRUÇÃO | MATERIAL | TIPO | COR |
|---|---|---|---|
| ESTRUTURA | BETÃO | | |
| REVESTIMENTO FACHADA | REBOCO | AREADO | POR PINTAR |
| COBERTURA | TELHA CERÂMICA | INCLINADA | BARRO |

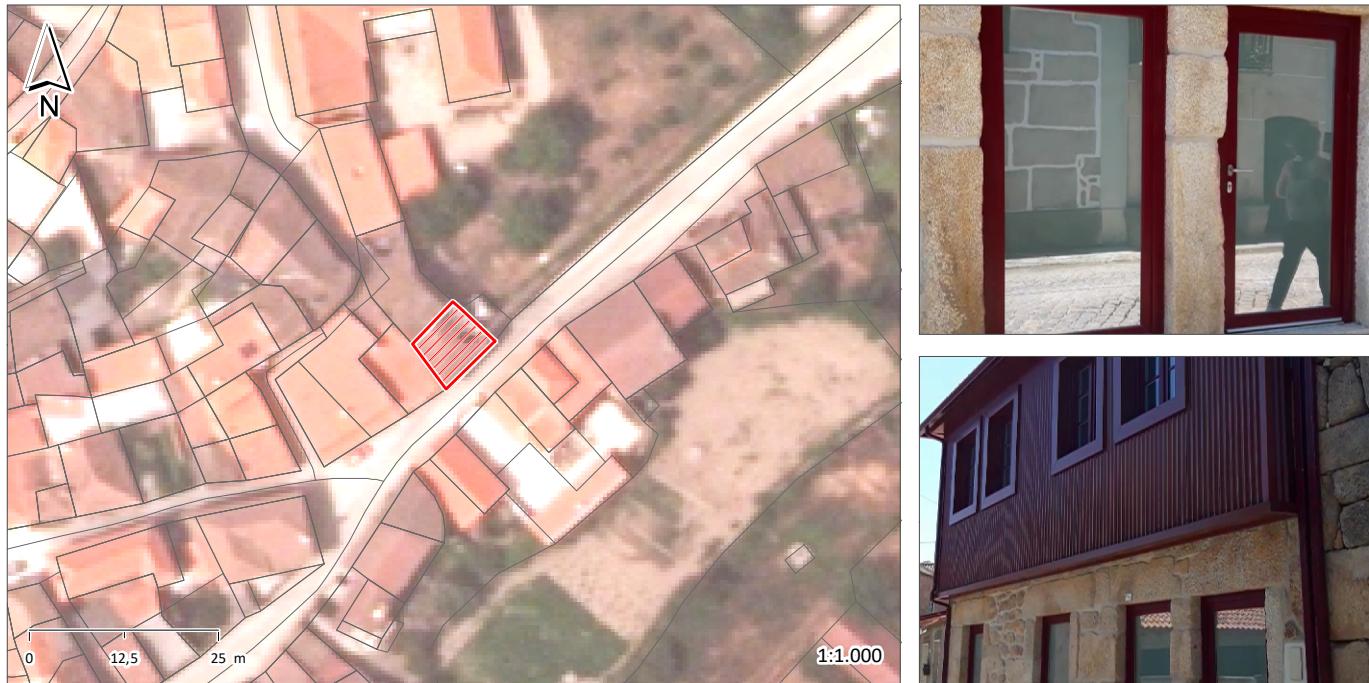
| IDENTIFICAÇÃO DO LOCAL: | RUA DIREITA (M534) | Nº POLÍCIA: | 11 | EDIFÍCIO Nº: | 105 |

| ÉPOCA DE CONSTRUÇÃO | 1900-1950 | ESTADO DE CONSERVAÇÃO | EXCELENTE |
| VALOR ARQUITETÓNICO | SEM QUALIDADE | TIPOLOGIA DO EDIFICADO | AGRUPADO |

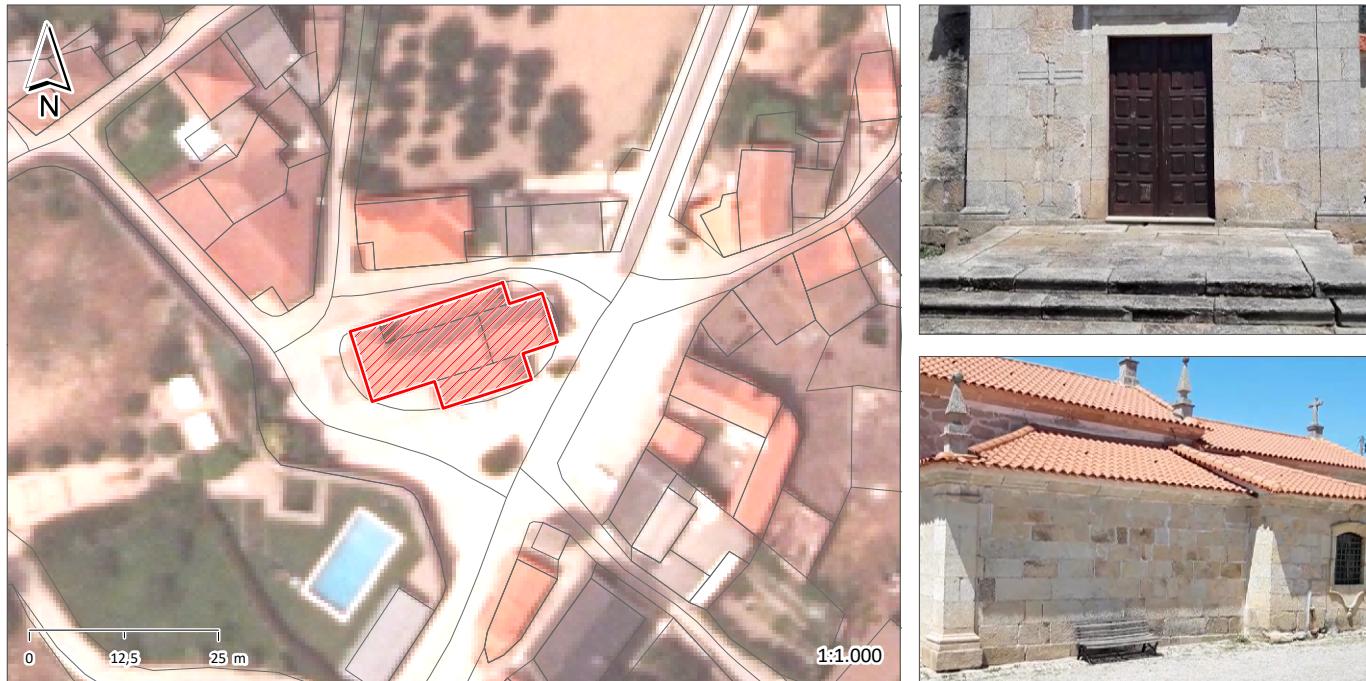
| IDENTIFICAÇÃO DO LOCAL: | LARGO DO ADRO | Nº POLÍCIA: | EDIFÍCIO Nº: | 106 |

| ÉPOCA DE CONSTRUÇÃO | ANTERIOR A 1900 | ESTADO DE CONSERVAÇÃO | EXCELENTE |
| VALOR ARQUITETÓNICO | COM QUALIDADE | TIPOLOGIA DO EDIFICADO | ISOLADO |

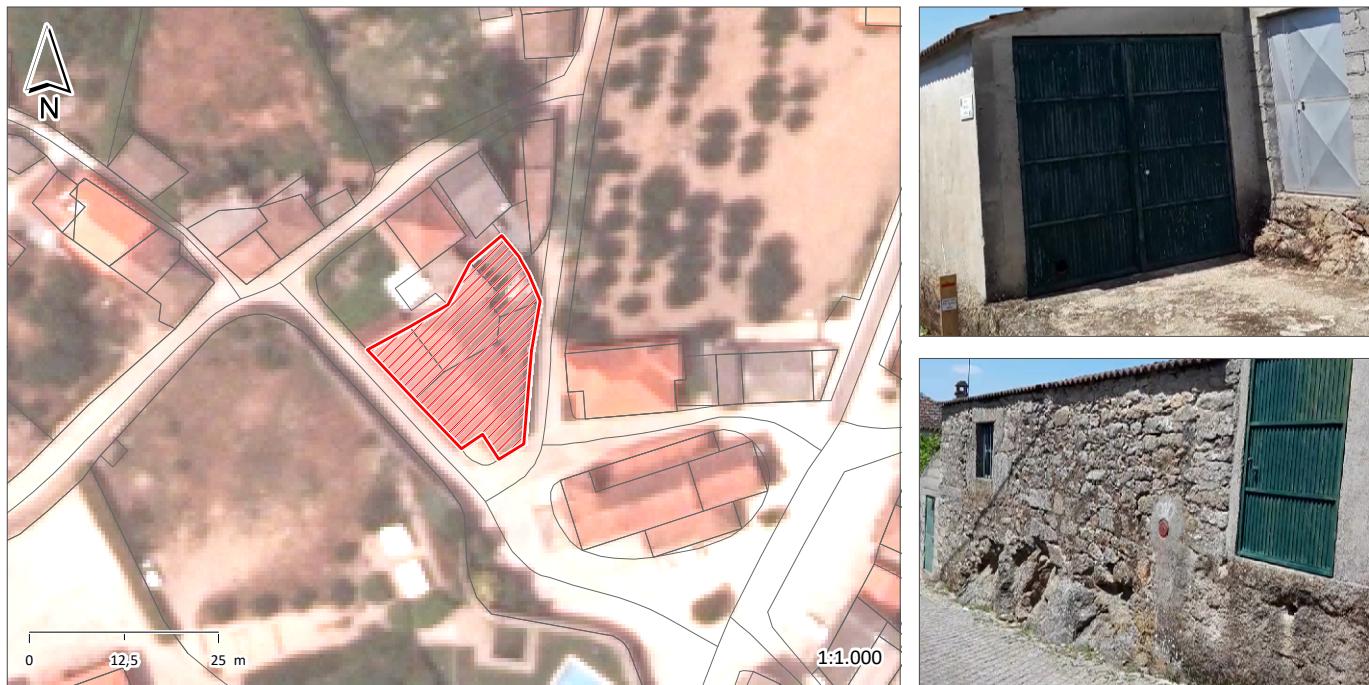
| IDENTIFICAÇÃO DO LOCAL: | RUA S. MIGUEL ARCANJO LARGO DO ADRO | Nº POLÍCIA: | 2 | EDIFÍCIO Nº: | 107 |

| ÉPOCA DE CONSTRUÇÃO | 1951-1990 | ESTADO DE CONSERVAÇÃO | MÉDIO |
| VALOR ARQUITETÓNICO | SEM QUALIDADE | TIPOLOGIA DO EDIFICADO | AGRUPADO |

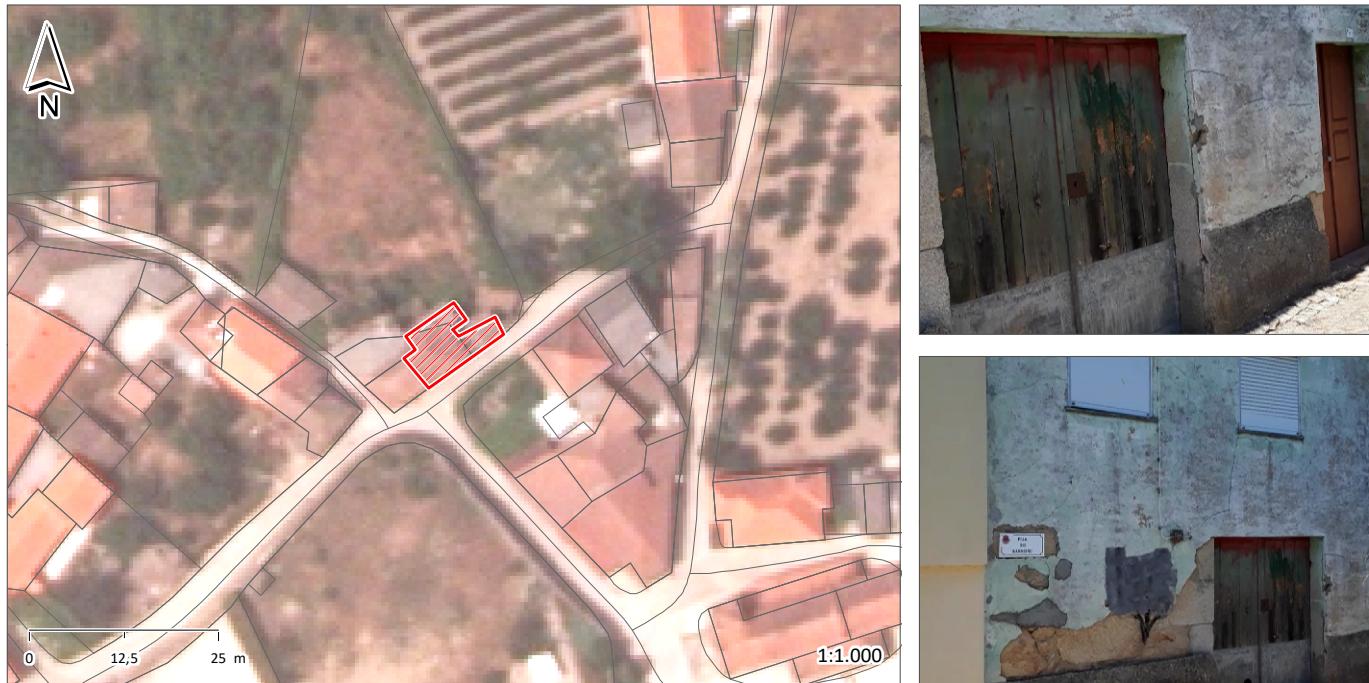
| IDENTIFICAÇÃO DO LOCAL: | RUA DO BARREIRO | Nº POLÍCIA: | 1 | EDIFÍCIO Nº: | 108 |

| ÉPOCA DE CONSTRUÇÃO | 1951-1990 | ESTADO DE CONSERVAÇÃO | MAU |
| VALOR ARQUITETÓNICO | SEM QUALIDADE | TIPOLOGIA DO EDIFICADO | AGRUPADO |

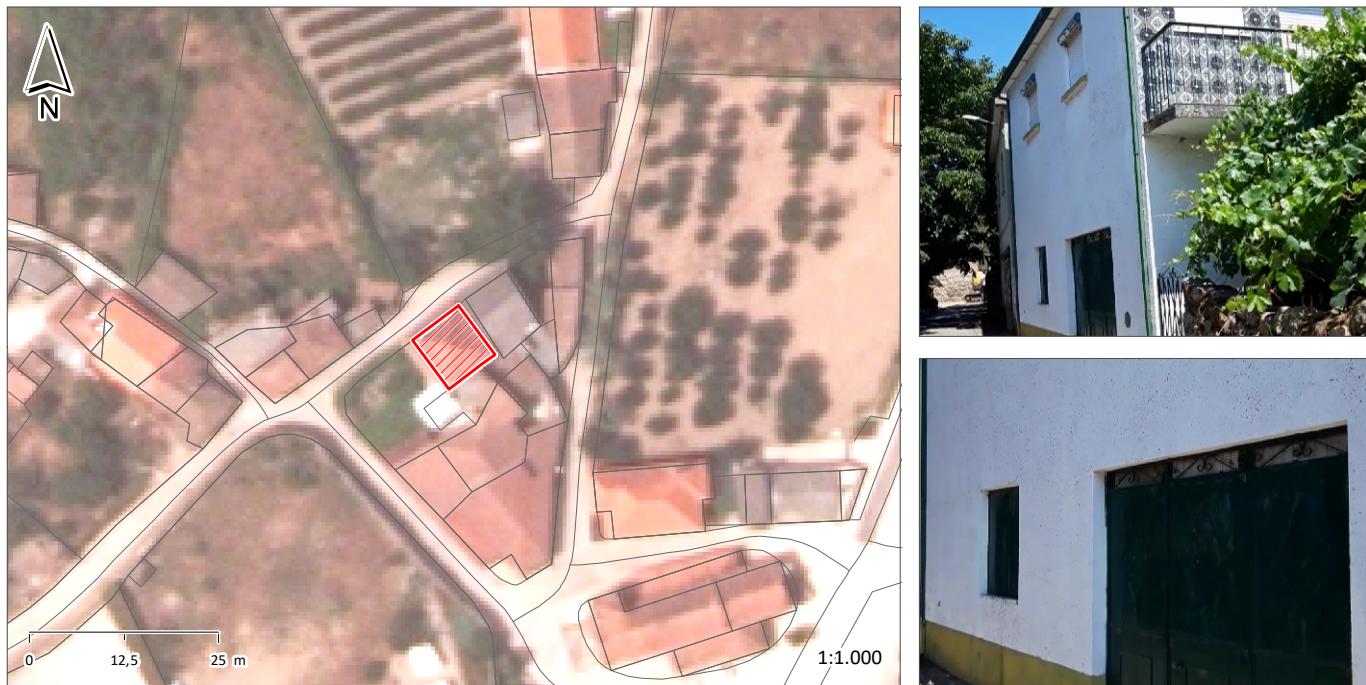
| IDENTIFICAÇÃO DO LOCAL: | RUA DO BARREIRO | Nº POLÍCIA: | EDIFÍCIO Nº: | 109 |

| ÉPOCA DE CONSTRUÇÃO | | ESTADO DE CONSERVAÇÃO | BOM |
| VALOR ARQUITETÓNICO | SEM QUALIDADE | TIPOLOGIA DO EDIFICADO | AGRUPADO |

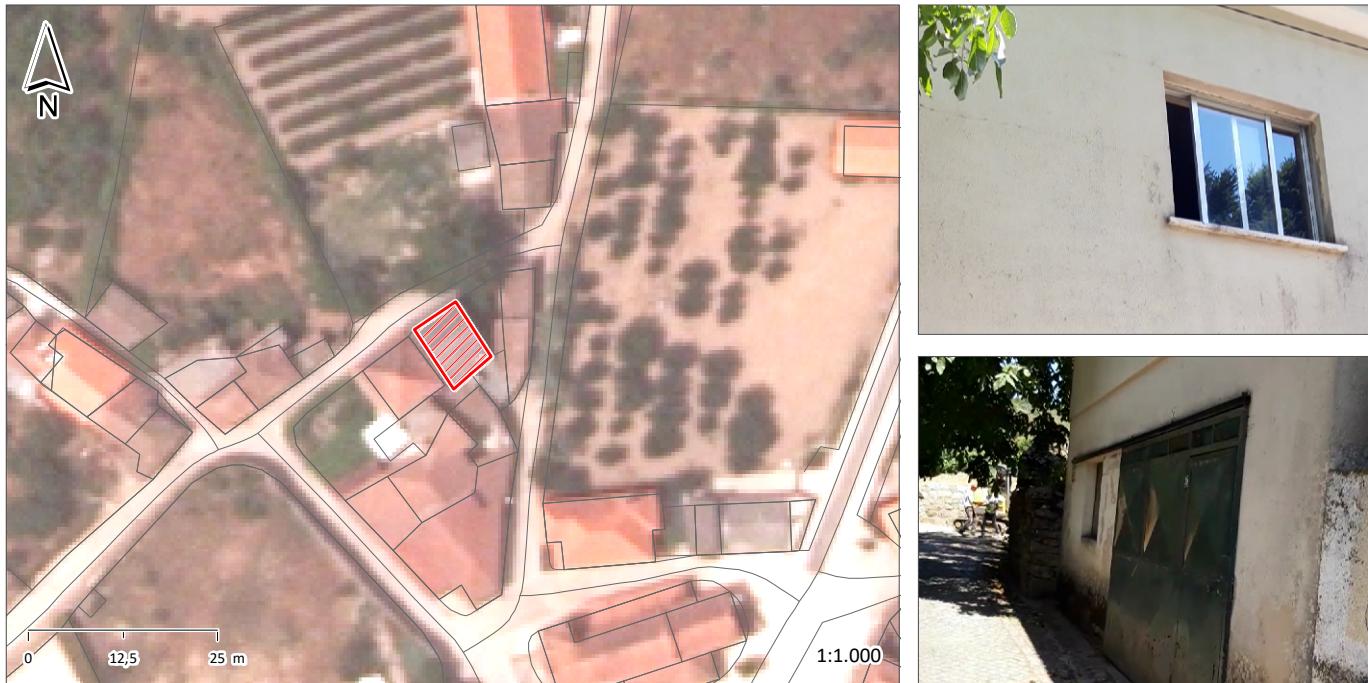
| IDENTIFICAÇÃO DO LOCAL: | RUA DO BARREIRO | Nº POLÍCIA: | 2 | EDIFÍCIO Nº: | 110 |

| ÉPOCA DE CONSTRUÇÃO | 1951-1990 | ESTADO DE CONSERVAÇÃO | BOM |
| VALOR ARQUITETÓNICO | SEM QUALIDADE | TIPOLOGIA DO EDIFICADO | AGRUPADO |

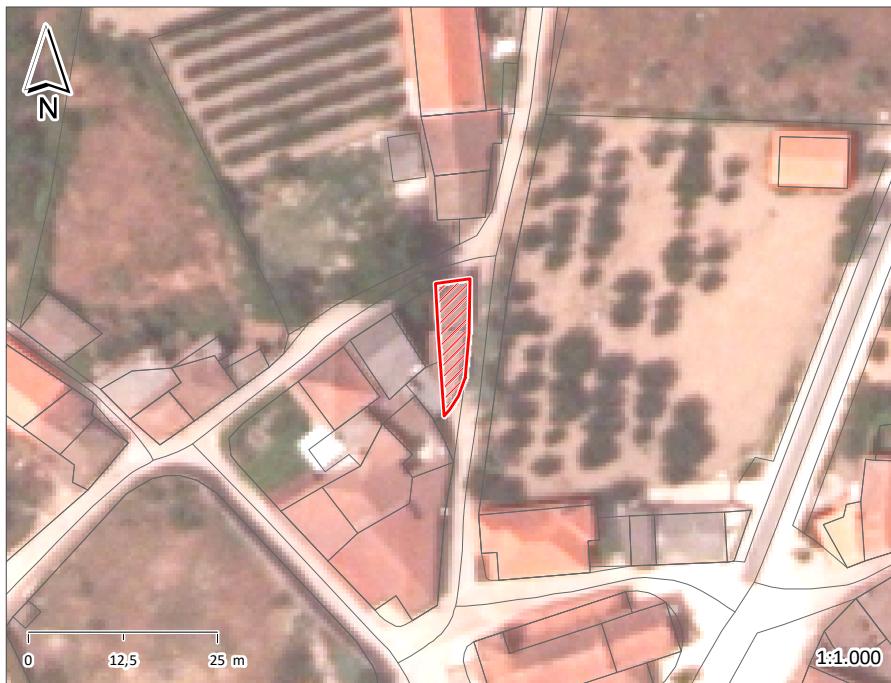
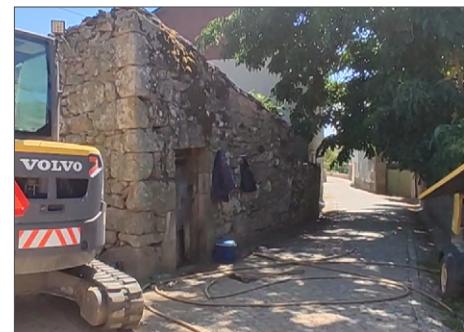
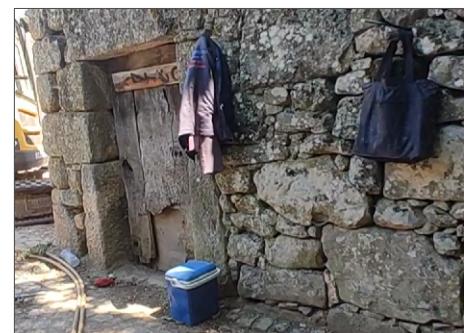
| IDENTIFICAÇÃO DO LOCAL: | RUA DO BARREIRO RUA DO ADRO | Nº POLÍCIA: | EDIFÍCIO Nº: 111 |

| ÉPOCA DE CONSTRUÇÃO | 1900-1950 | ESTADO DE CONSERVAÇÃO | MAU |
| VALOR ARQUITETÓNICO | SEM QUALIDADE | TIPOLOGIA DO EDIFICADO | AGRUPADO |

| EDIFÍCIO EM RUÍNAS |

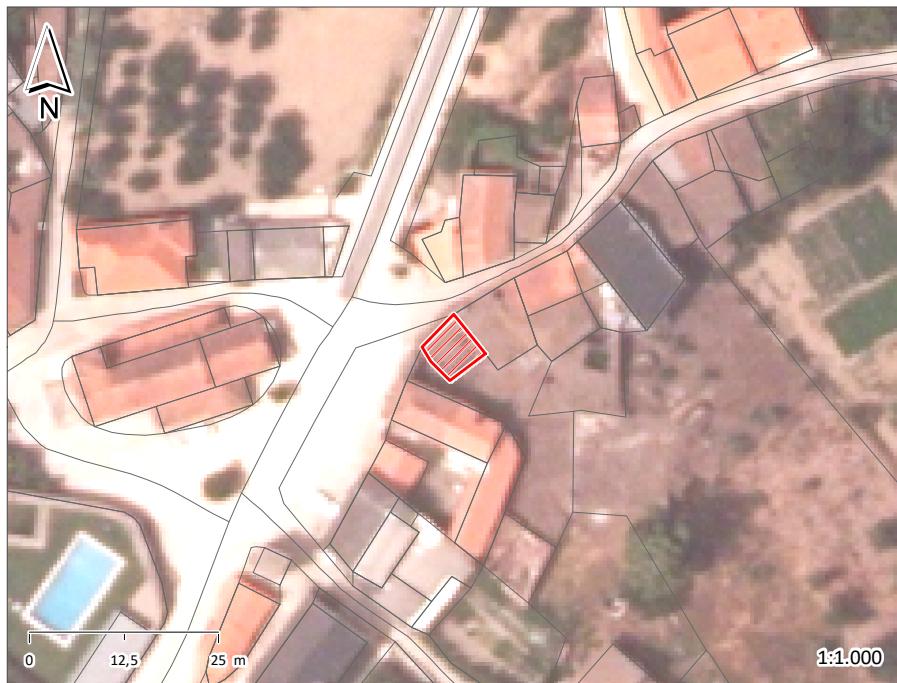
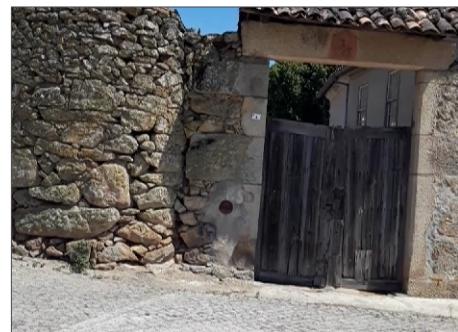
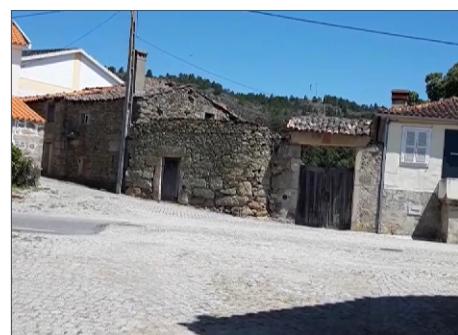
| IDENTIFICAÇÃO DO LOCAL: | LARGO DO ADRO RUA DO MONTE | Nº POLÍCIA: | 4 | EDIFÍCIO Nº: | 112 |

| ÉPOCA DE CONSTRUÇÃO | 1900-1950 | ESTADO DE CONSERVAÇÃO | MAU |
| VALOR ARQUITETÓNICO | SEM QUALIDADE | TIPOLOGIA DO EDIFICADO | AGRUPADO |

| EDIFÍCIO EM RUÍNAS |

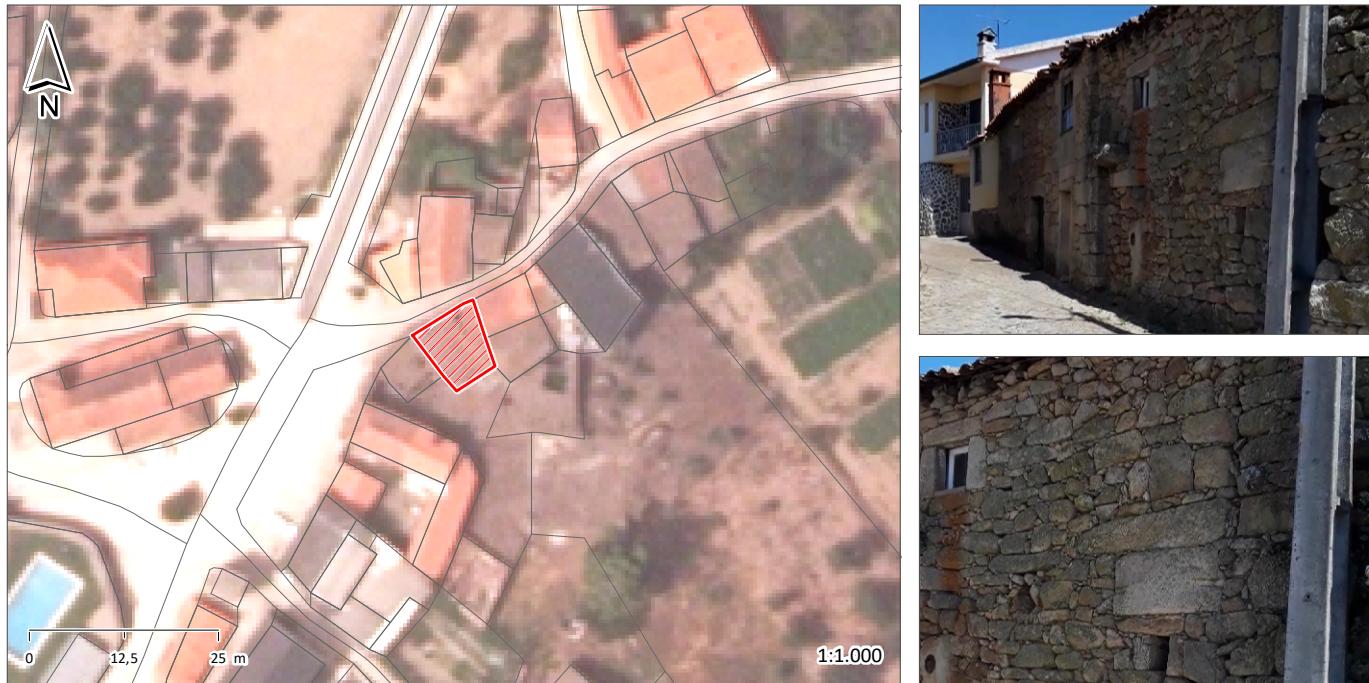
| IDENTIFICAÇÃO DO LOCAL: | RUA DO MONTE | Nº POLÍCIA: | EDIFÍCIO Nº: |

| ÉPOCA DE CONSTRUÇÃO | 1900-1950 | ESTADO DE CONSERVAÇÃO | MAU |
| VALOR ARQUITETÓNICO | SEM QUALIDADE | TIPOLOGIA DO EDIFICADO | AGRUPADO |

| EDIFÍCIO EM RUÍNAS |

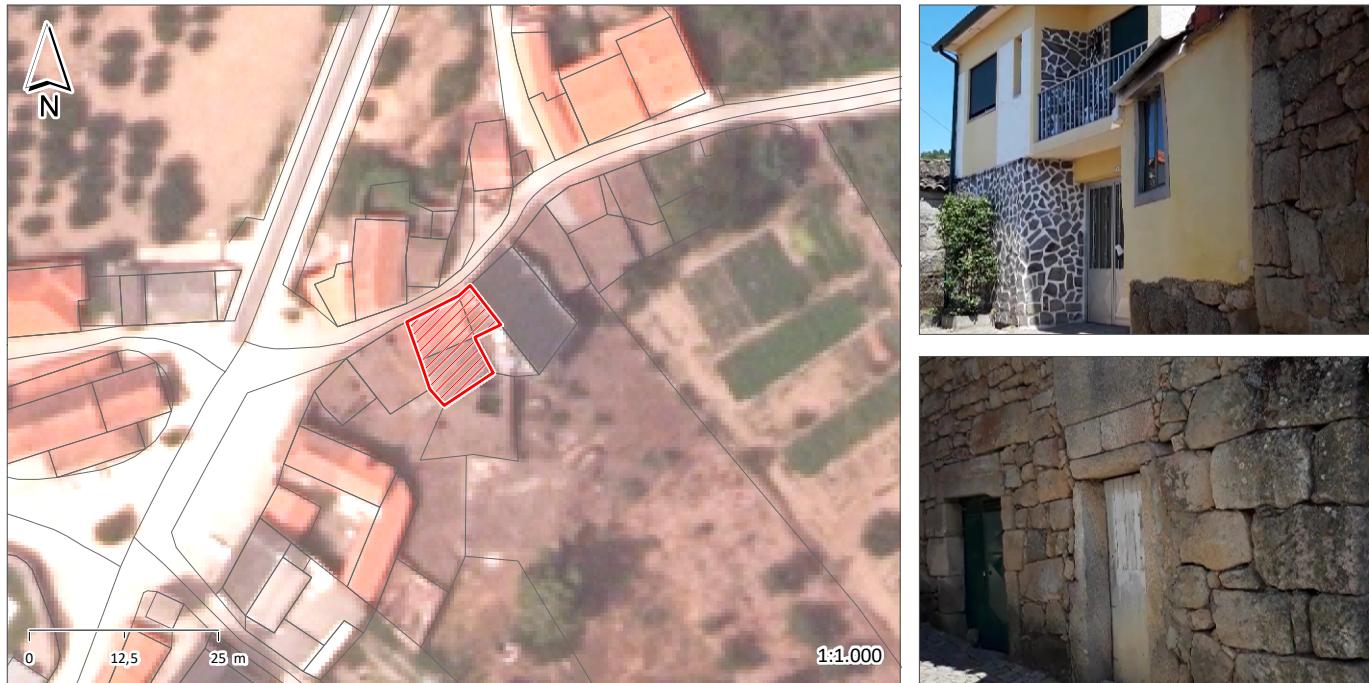
| IDENTIFICAÇÃO DO LOCAL: | RUA DO MONTE | Nº POLÍCIA: | EDIFÍCIO Nº: |

| ÉPOCA DE CONSTRUÇÃO | 1900-1950 | ESTADO DE CONSERVAÇÃO | MÉDIO |
| VALOR ARQUITETÓNICO | SEM QUALIDADE | TIPOLOGIA DO EDIFICADO | AGRUPADO |

| EDIFÍCIO EM RUÍNAS |

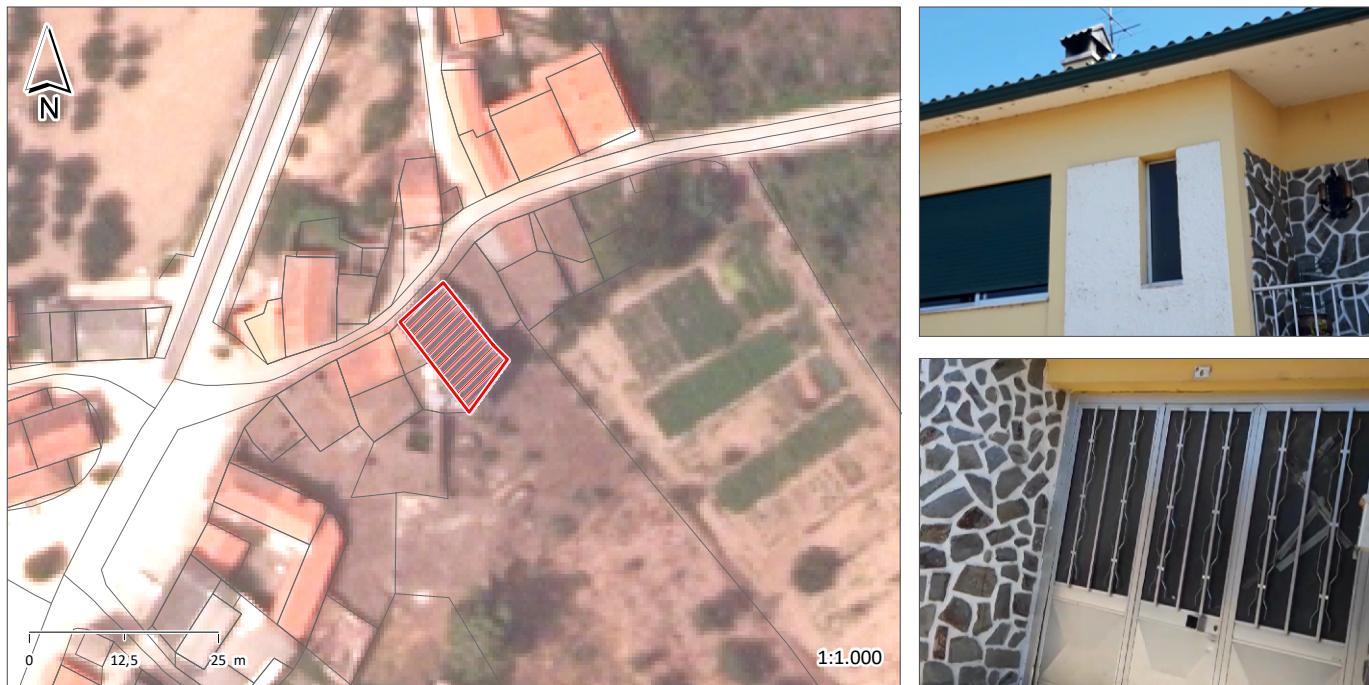
| IDENTIFICAÇÃO DO LOCAL: | RUA DO MONTE | Nº POLÍCIA: | 6 | EDIFÍCIO Nº: | 115 |

| ÉPOCA DE CONSTRUÇÃO | 1951-1990 | ESTADO DE CONSERVAÇÃO | BOM |
| VALOR ARQUITETÓNICO | SEM QUALIDADE | TIPOLOGIA DO EDIFICADO | AGRUPADO |

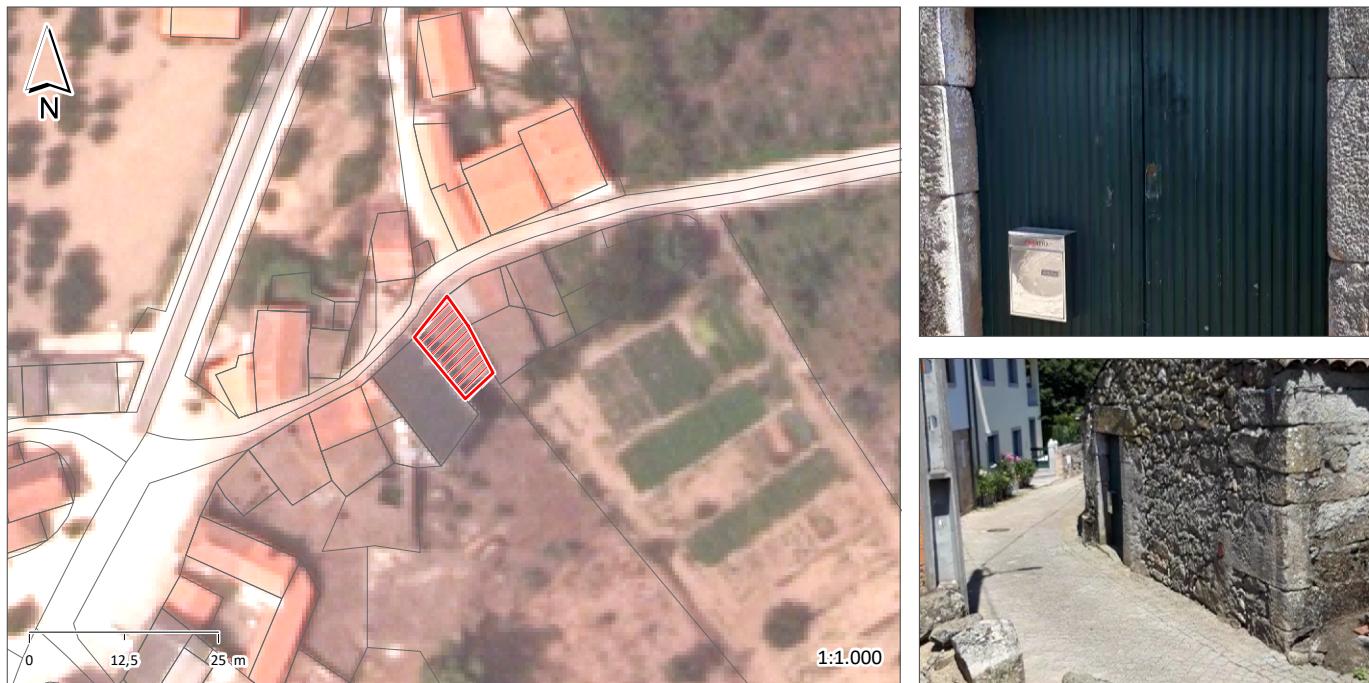
| IDENTIFICAÇÃO DO LOCAL: | RUA DO MONTE | Nº POLÍCIA: | 8 | EDIFÍCIO Nº: | 116 |

| ÉPOCA DE CONSTRUÇÃO | 1900-1950 | ESTADO DE CONSERVAÇÃO | MÉDIO |
| VALOR ARQUITETÓNICO | SEM QUALIDADE | TIPOLOGIA DO EDIFICADO | AGRUPADO |

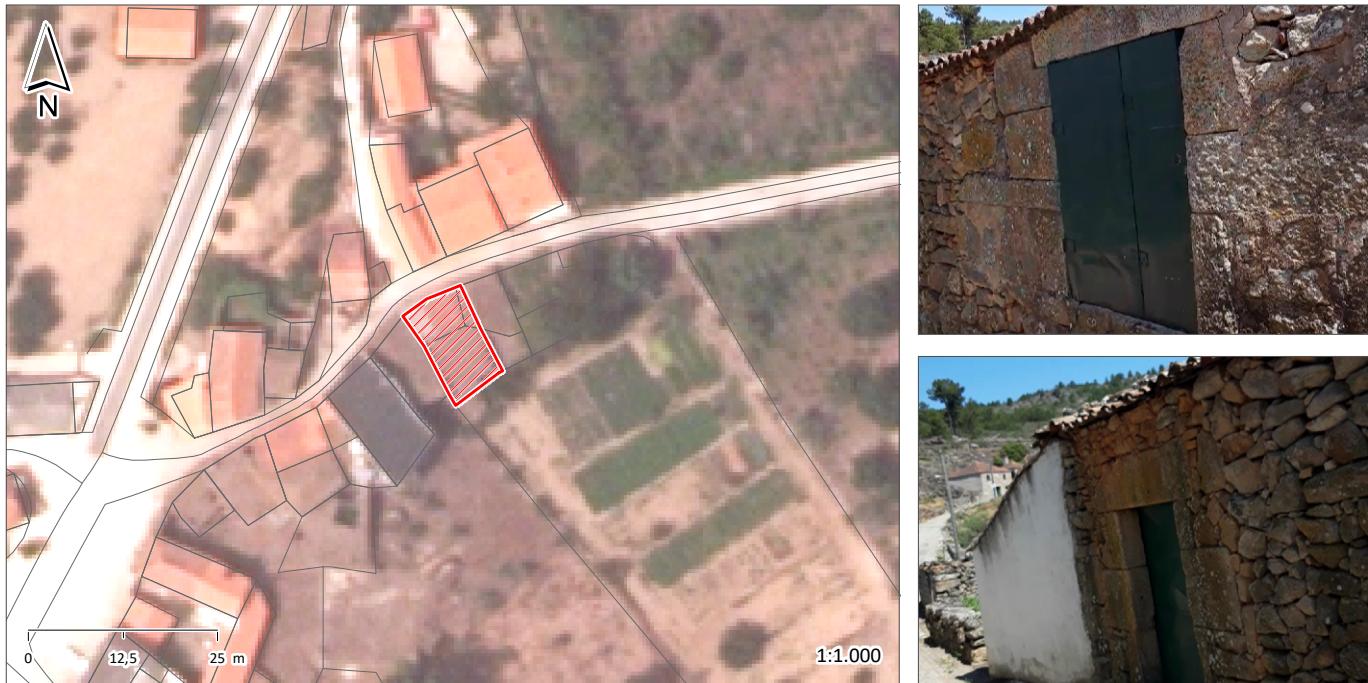
| IDENTIFICAÇÃO DO LOCAL: | RUA DO MONTE | Nº POLÍCIA: | EDIFÍCIO Nº: |

| ÉPOCA DE CONSTRUÇÃO | 1900-1950 | ESTADO DE CONSERVAÇÃO | MAU |
| VALOR ARQUITETÓNICO | SEM QUALIDADE | TIPOLOGIA DO EDIFICADO | AGRUPADO |

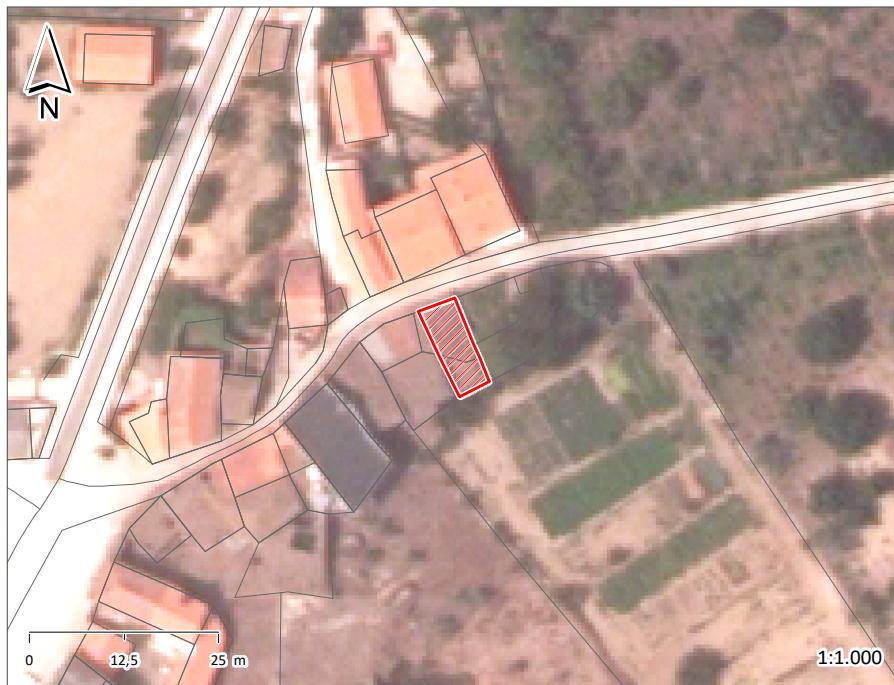
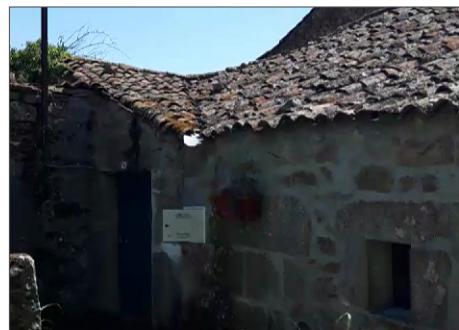
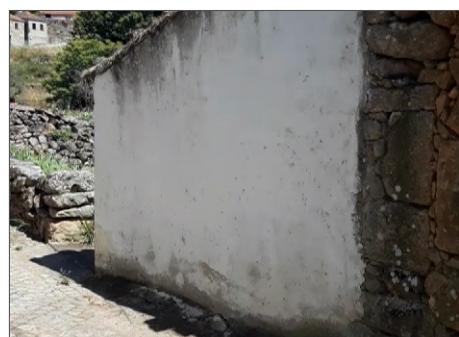
| IDENTIFICAÇÃO DO LOCAL: | RUA DO MONTE | Nº POLÍCIA: | EDIFÍCIO Nº: 118 |

| ÉPOCA DE CONSTRUÇÃO | 1900-1950 | ESTADO DE CONSERVAÇÃO | MAU |
| VALOR ARQUITETÓNICO | SEM QUALIDADE | TIPOLOGIA DO EDIFICADO | AGRUPADO |

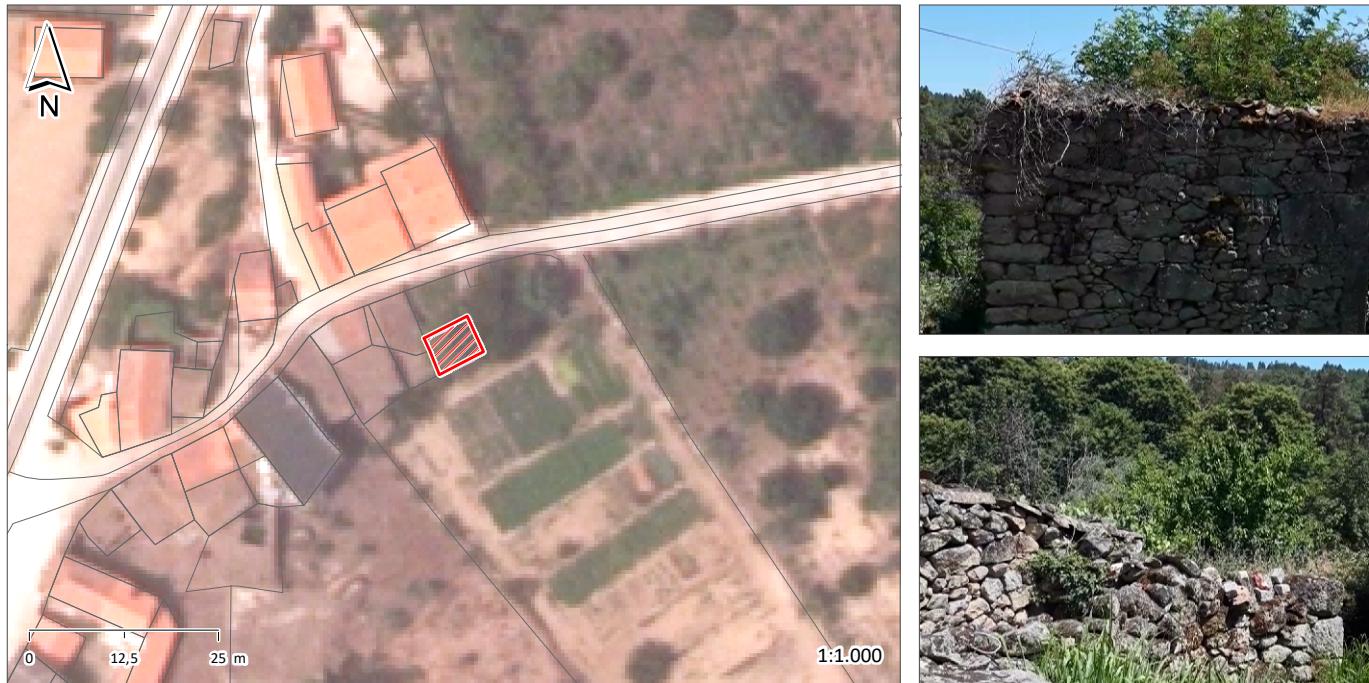
| IDENTIFICAÇÃO DO LOCAL: | RUA DO MONTE | Nº POLÍCIA: | EDIFÍCIO Nº: | 119 |

| ÉPOCA DE CONSTRUÇÃO | 1900-1950 | ESTADO DE CONSERVAÇÃO | PÉSSIMO |
| VALOR ARQUITETÓNICO | SEM QUALIDADE | TIPOLOGIA DO EDIFICADO | AGRUPADO |

| OBSERVAÇÕES |
|---|
| EDIFÍCIO EM RUÍNAS |

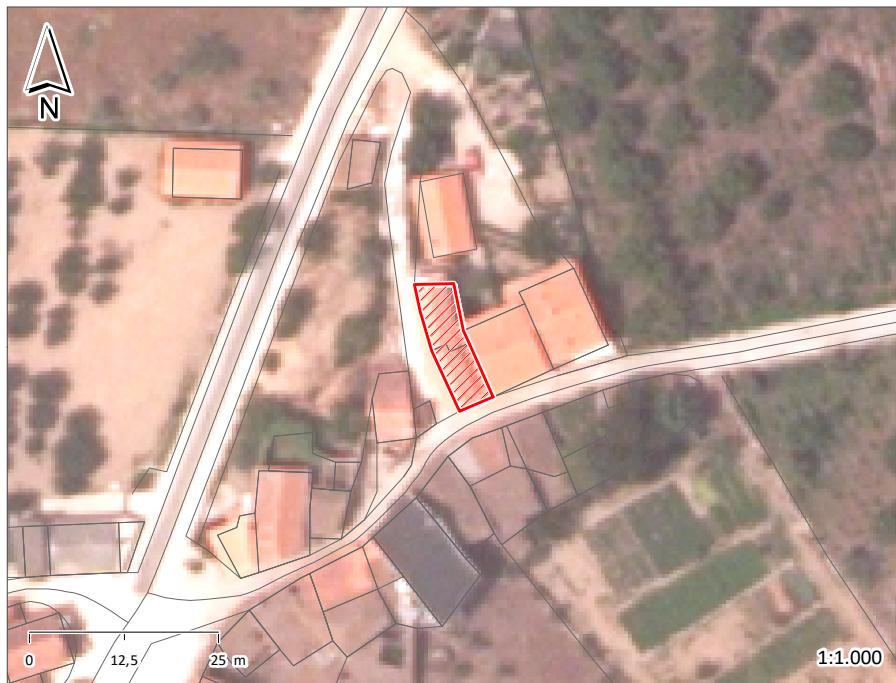
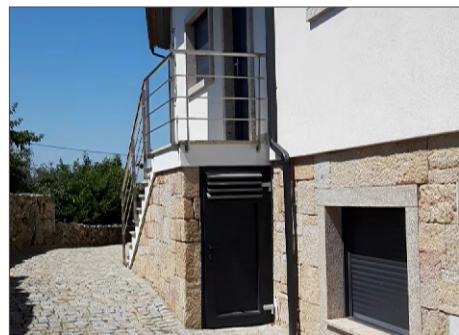
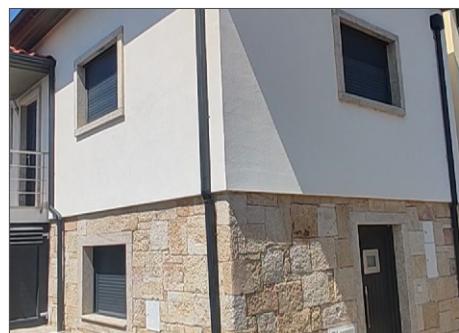
| IDENTIFICAÇÃO DO LOCAL: | RUA DO CARRASCAL RUA DO MONTE | Nº POLÍCIA: | EDIFÍCIO Nº: 120 |

| ÉPOCA DE CONSTRUÇÃO | 1951-1990 | ESTADO DE CONSERVAÇÃO | EXCELENTE |
| VALOR ARQUITETÓNICO | SEM QUALIDADE | TIPOLOGIA DO EDIFICADO | AGRUPADO |
