OPERAÇÃO DE REABILITAÇÃO URBANA DE FREIXINHO

PROGRAMA ESTRATÉGICO DE REABILITAÇÃO URBANA

CADERNO II – Caracterização do Edificado e do Espaço Público | Setembro de 2023

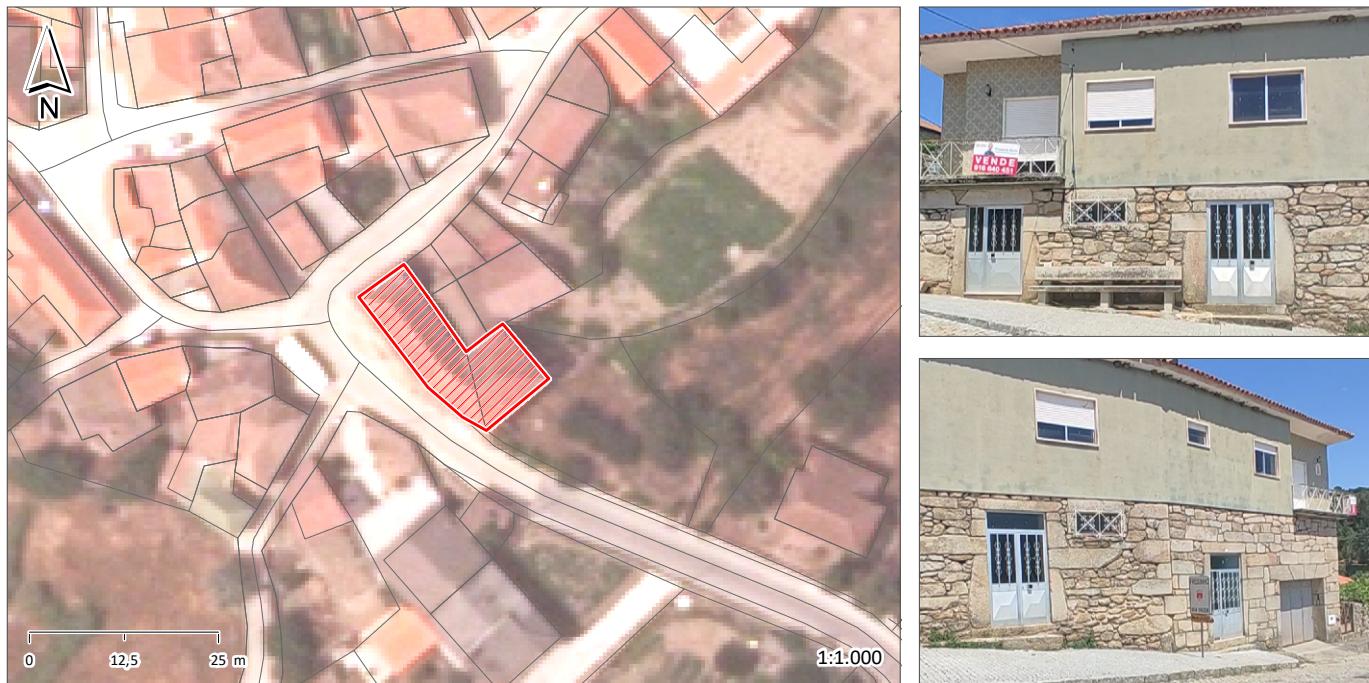
| IDENTIFICAÇÃO DO LOCAL: | RUA DIREITA (M534) LAJE DO BARRO | Nº POLÍCIA: | EDIFÍCIO Nº: 121 |

| ÉPOCA DE CONSTRUÇÃO | 1951-1990 | ESTADO DE CONSERVAÇÃO | MÉDIO |
| VALOR ARQUITETÓNICO | SEM QUALIDADE | TIPOLOGIA DO EDIFICADO | AGRUPADO |

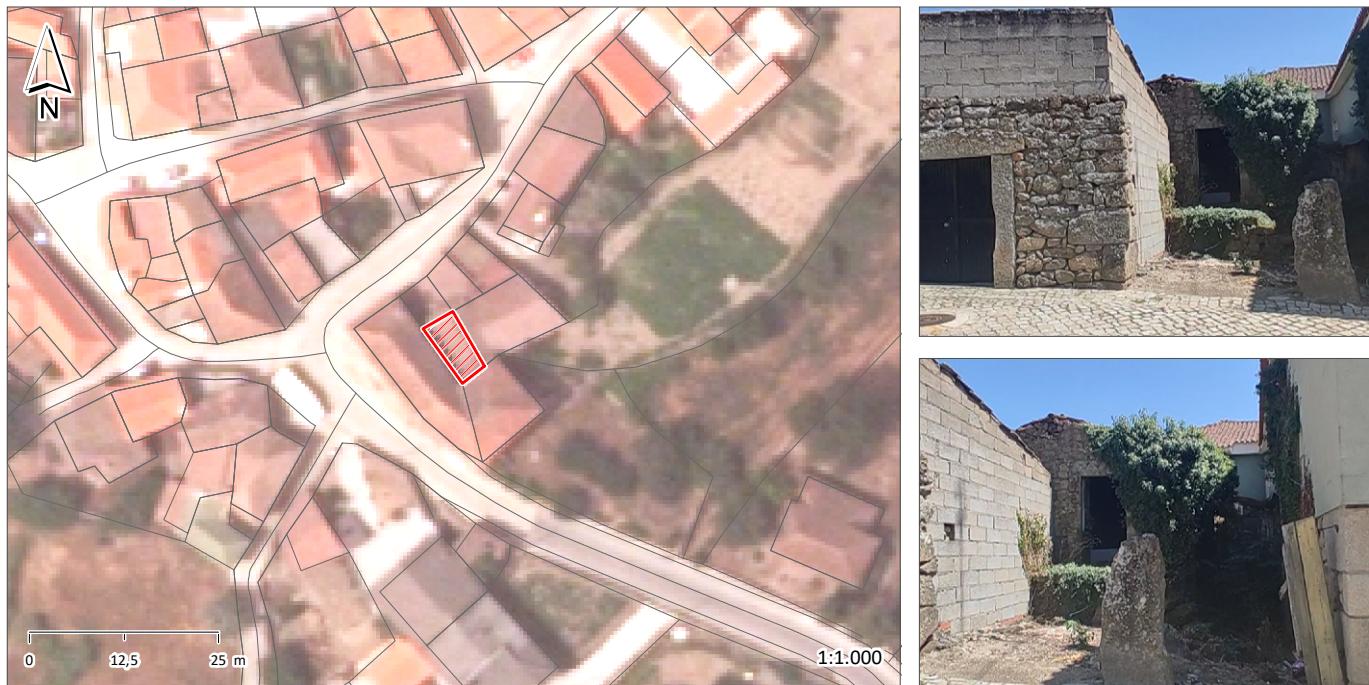
| IDENTIFICAÇÃO DO LOCAL: | RUA DIREITA (M534) | Nº POLÍCIA: | EDIFÍCIO Nº: |

| ÉPOCA DE CONSTRUÇÃO | 1900-1950 | ESTADO DE CONSERVAÇÃO | MAU |

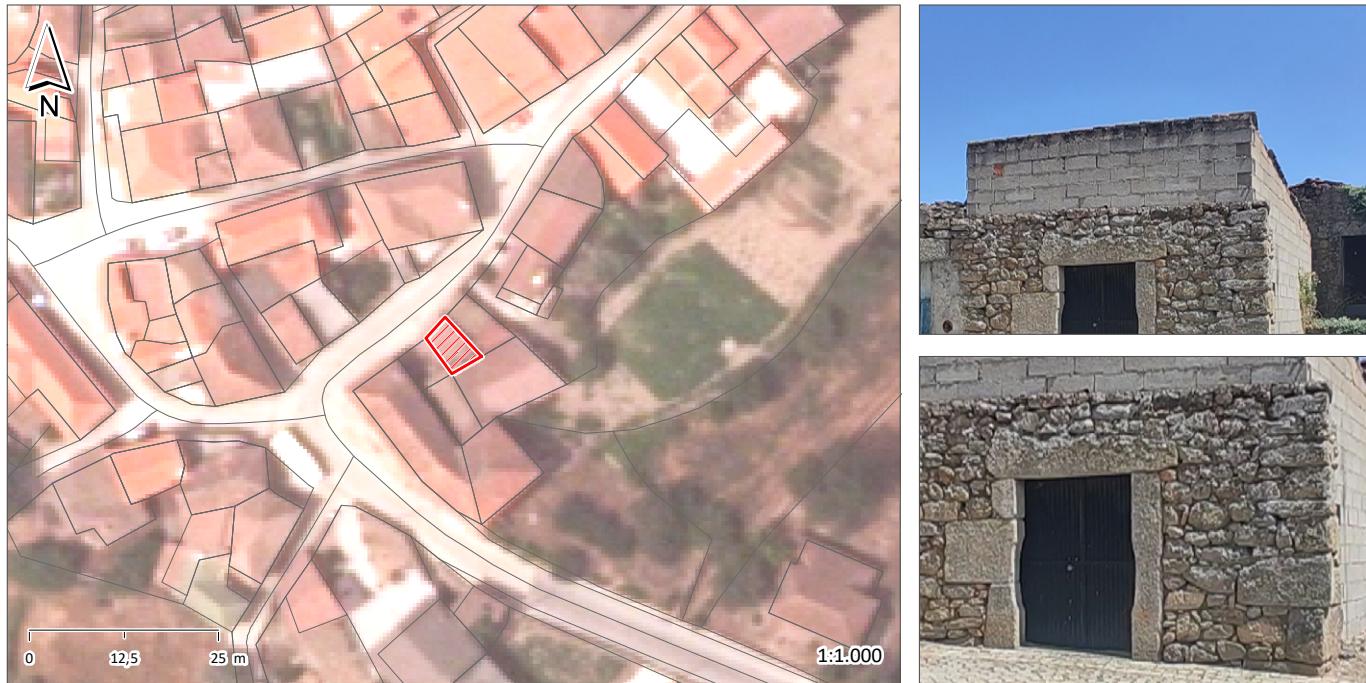
| IDENTIFICAÇÃO DO LOCAL: | RUA DIREITA (M534) | Nº POLÍCIA: | EDIFÍCIO Nº: |

| ÉPOCA DE CONSTRUÇÃO | 1900-1950 | ESTADO DE CONSERVAÇÃO | MAU |
| VALOR ARQUITETÓNICO | SEM QUALIDADE | TIPOLOGIA DO EDIFICADO | AGRUPADO |

| CONSTRUÇÃO | MATERIAL | TIPO | COR |
|---|---|---|---|
| ESTRUTURA | GRANITO | ALVENARIA | |
| REVESTIMENTO FACHADA | GRANITO | APARENTE | BLOCO |
| COBERTURA | TELHA CERÂMICA | INCLINADA | BARRO |

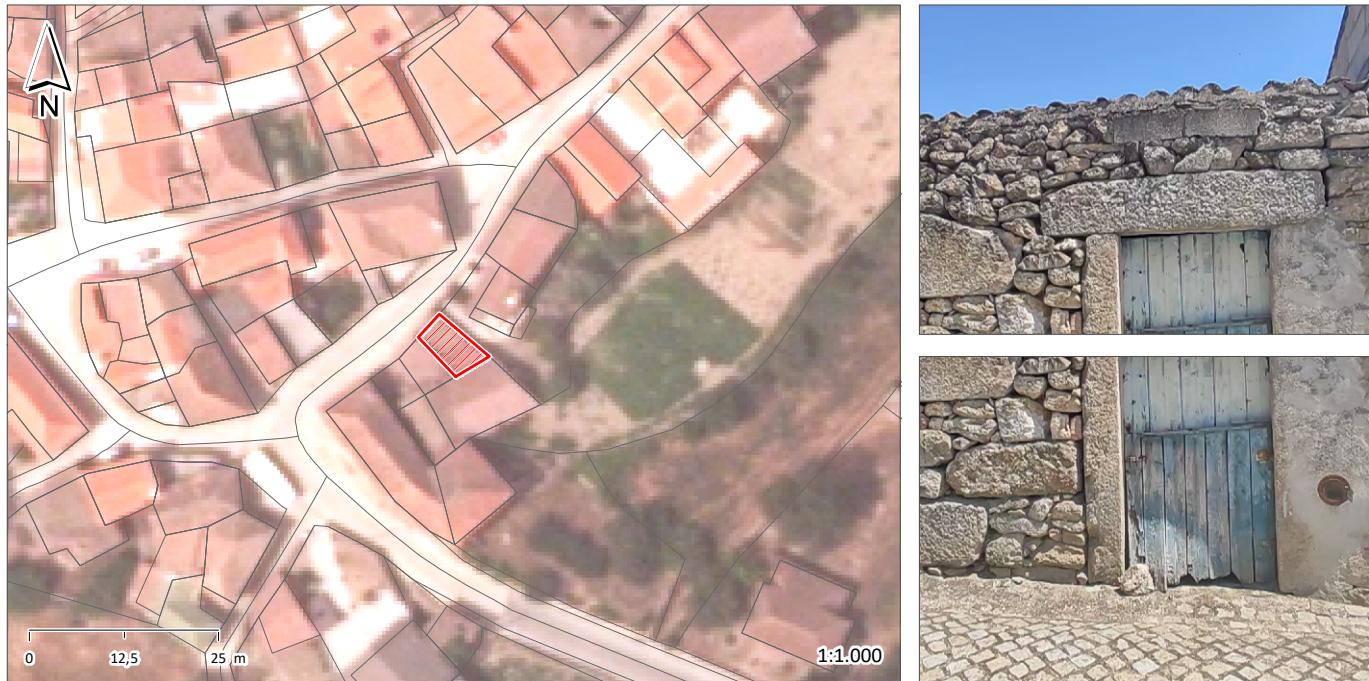
| IDENTIFICAÇÃO DO LOCAL: | RUA DIREITA (M534) | Nº POLÍCIA: | EDIFÍCIO Nº: |

| ÉPOCA DE CONSTRUÇÃO | 1900-1950 | ESTADO DE CONSERVAÇÃO | MAU |
| VALOR ARQUITETÓNICO | SEM QUALIDADE | TIPOLOGIA DO EDIFICADO | AGRUPADO |

| CONSTRUÇÃO | MATERIAL | TIPO | COR |
|---|---|---|---|
| ESTRUTURA | GRANITO | ALVENARIA | |
| REVESTIMENTO FACHADA | GRANITO | APARENTE | NATURAL |

| EDIFÍCIO EM RUÍNAS |

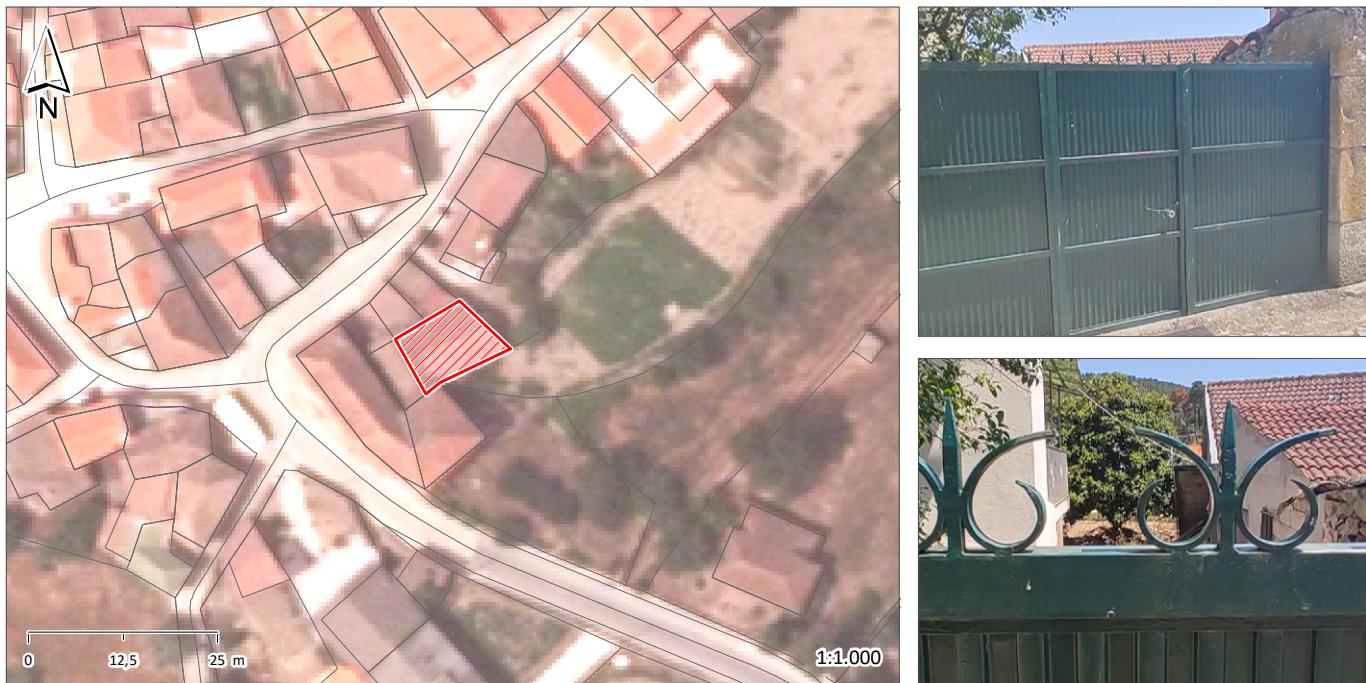
| IDENTIFICAÇÃO DO LOCAL: | RUA DIREITA (M534) | Nº POLÍCIA: | EDIFÍCIO Nº: |

| ÉPOCA DE CONSTRUÇÃO | 1951-1990 | ESTADO DE CONSERVAÇÃO | MÉDIO |
| VALOR ARQUITETÓNICO | SEM QUALIDADE | TIPOLOGIA DO EDIFICADO | AGRUPADO |

| CONSTRUÇÃO | MATERIAL | TIPO | COR |
|---|---|---|---|
| COBERTURA | TELHA CERÂMICA | 2 ÁGUAS | BARRO |

| NÃO FOI POSSÍVEL VER NO TERRENO. |

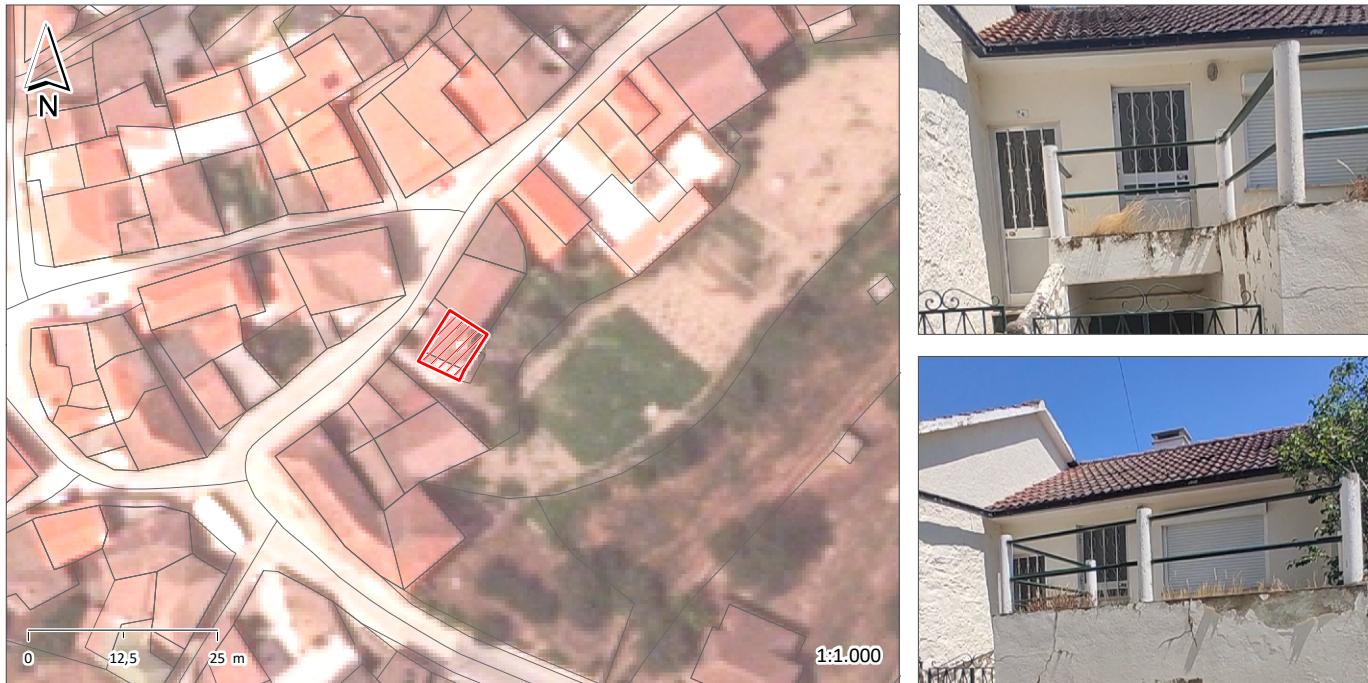
| IDENTIFICAÇÃO DO LOCAL: | RUA DIREITA (M534) | Nº POLÍCIA: | 6 | EDIFÍCIO Nº: | 126 |

| ÉPOCA DE CONSTRUÇÃO | 1951-1990 | ESTADO DE CONSERVAÇÃO | BOM |
| VALOR ARQUITETÓNICO | SEM QUALIDADE | TIPOLOGIA DO EDIFICADO | AGRUPADO |

| CONSTRUÇÃO | MATERIAL | TIPO | COR |
|---|---|---|---|
| ESTRUTURA | GRANITO | BETÃO | ALVENARIA |
| REVESTIMENTO FACHADA | REBOCO | APARENTE | BRANCO |
| ELEMENTOS DISSONANTES | ANTENAS | | |

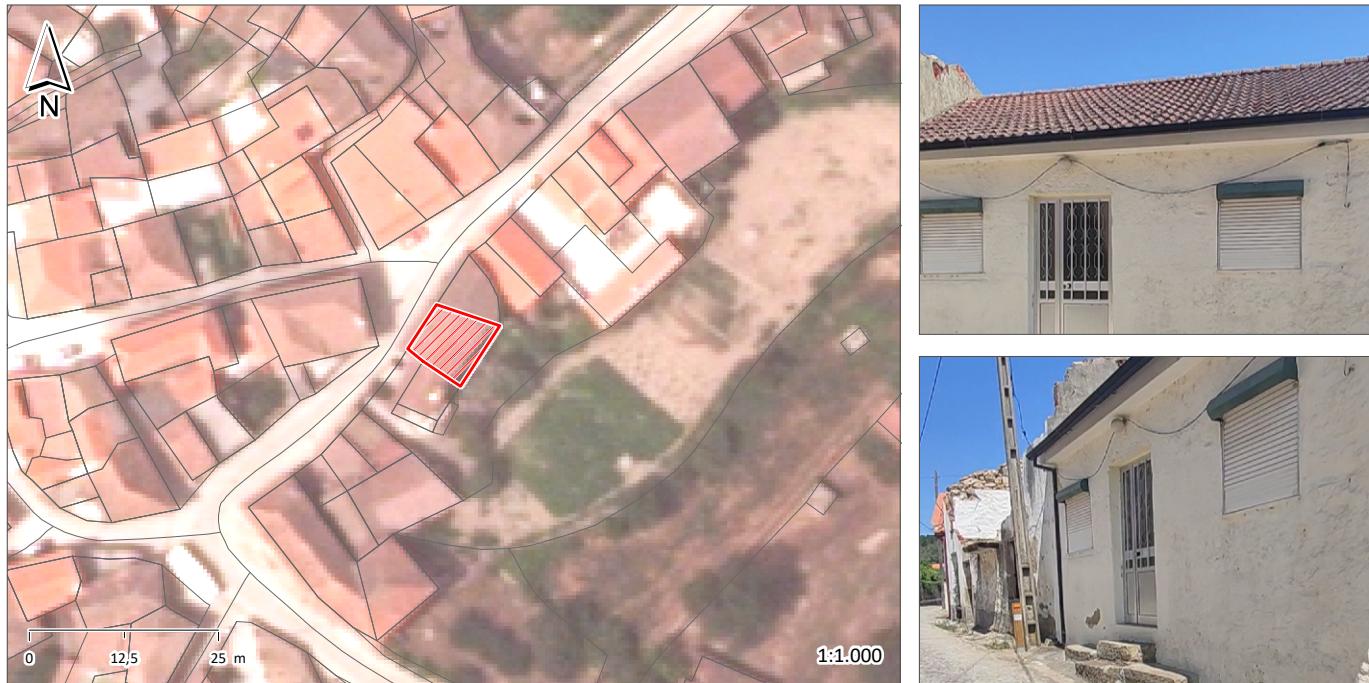
| IDENTIFICAÇÃO DO LOCAL: | RUA DIREITA (M534) | Nº POLÍCIA: | EDIFÍCIO Nº: |

| ÉPOCA DE CONSTRUÇÃO | 1951-1990 | ESTADO DE CONSERVAÇÃO | MÉDIO |
| VALOR ARQUITETÓNICO | SEM QUALIDADE | TIPOLOGIA DO EDIFICADO | AGRUPADO |

| CONSTRUÇÃO | MATERIAL | TIPO | COR |
|---|---|---|---|
| ESTRUTURA | GRANITO | BETÃO | ALVENARIA |
| REVESTIMENTO FACHADA | REBOCO | CARAPINHA | BRANCO |

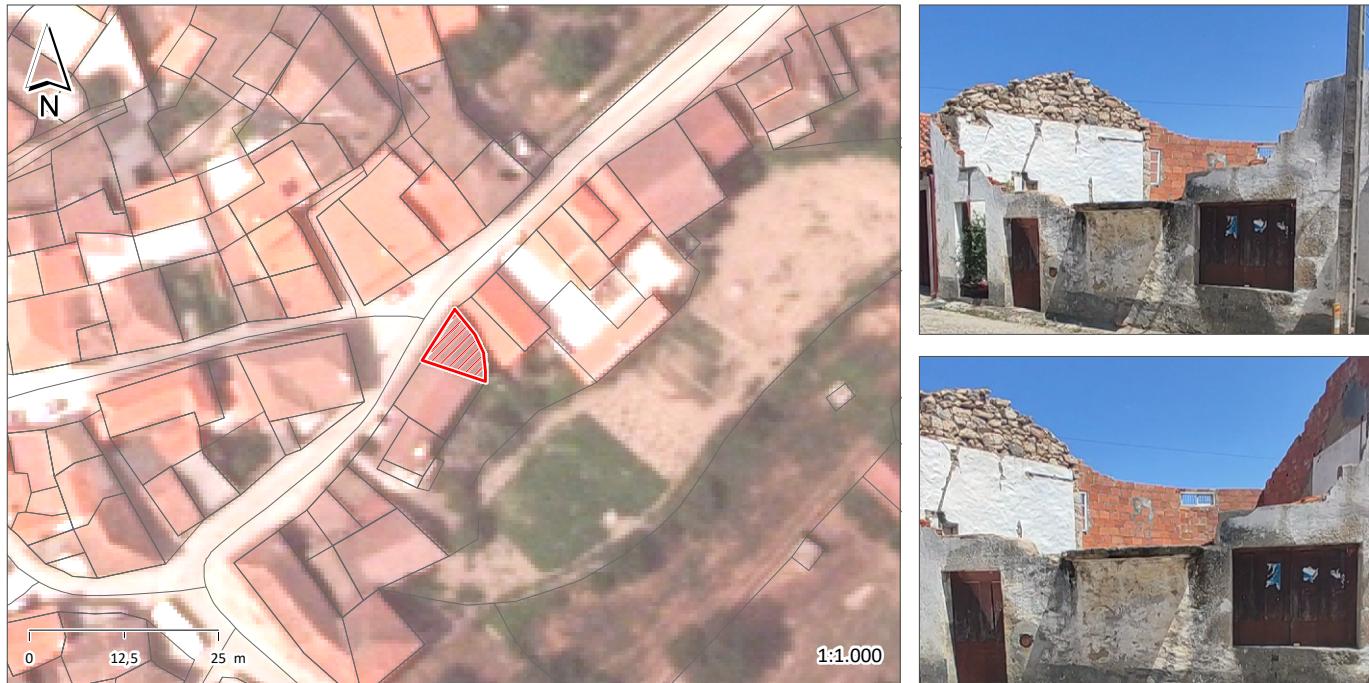
| IDENTIFICAÇÃO DO LOCAL: | RUA DIREITA (M534) | Nº POLÍCIA: | EDIFÍCIO Nº: |

| ÉPOCA DE CONSTRUÇÃO | 1951-1990 | ESTADO DE CONSERVAÇÃO | PÉSSIMO |
| VALOR ARQUITETÓNICO | SEM QUALIDADE | TIPOLOGIA DO EDIFICADO | AGRUPADO |

| CONSTRUÇÃO | MATERIAL | TIPO | COR |
|---|---|---|---|
| ESTRUTURA | GRANITO | ALVENARIA | |
| REVESTIMENTO FACHADA | REBOCO | APARENTE | BRANCO |

| EDIFÍCIO EM RUÍNAS |

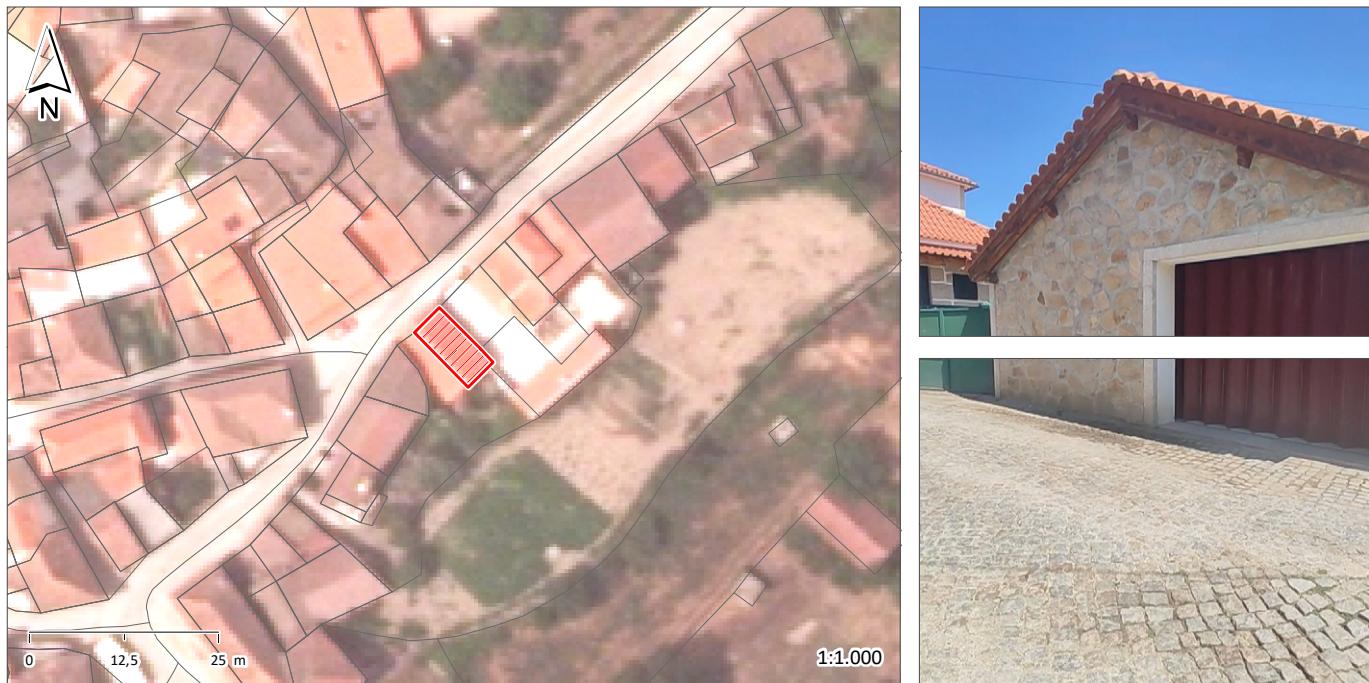
| IDENTIFICAÇÃO DO LOCAL: | RUA DIREITA (M534) | Nº POLÍCIA: | EDIFÍCIO Nº: | 129 |

| ÉPOCA DE CONSTRUÇÃO | 1900-1950 | ESTADO DE CONSERVAÇÃO | EXCELENTE |

| VALOR ARQUITETÓNICO | SEM QUALIDADE | TIPOLOGIA DO EDIFICADO | AGRUPADO |

| CONSTRUÇÃO | MATERIAL | TIPO | COR |
|---|---|---|---|
| ESTRUTURA | GRANITO | ALVENARIA | |
| REVESTIMENTO FACHADA | GRANITO | APARENTE | NATURAL |

| GARAGEM/ARRUMOS DO EDIFÍCIO 134. |

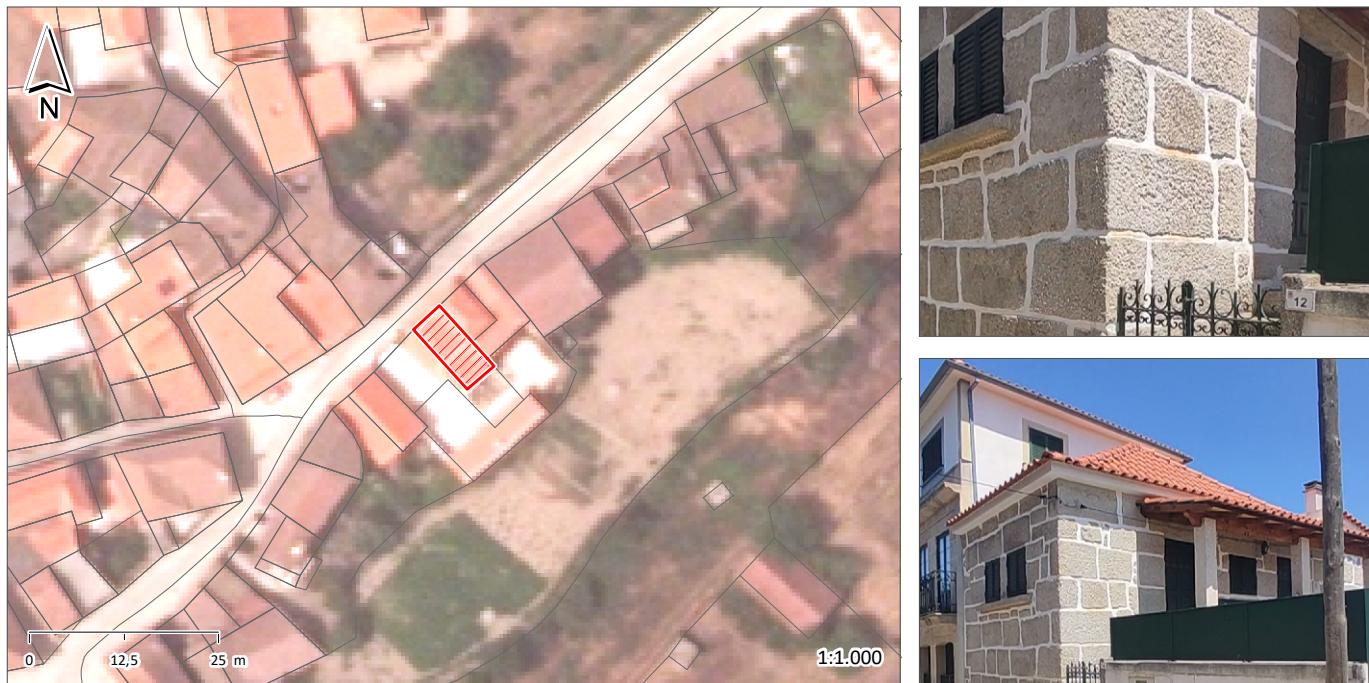
| IDENTIFICAÇÃO DO LOCAL: | RUA DIREITA (M534) | Nº POLÍCIA: | 12 | EDIFÍCIO Nº: | 130 |

| ÉPOCA DE CONSTRUÇÃO | 1900-1950 | ESTADO DE CONSERVAÇÃO | EXCELENTE |
| VALOR ARQUITETÓNICO | SEM QUALIDADE | TIPOLOGIA DO EDIFICADO | AGRUPADO |

| CONSTRUÇÃO | MATERIAL | TIPO | COR |
|---|---|---|---|
| ESTRUTURA | GRANITO | ALVENARIA | |
| REVESTIMENTO FACHADA | GRANITO | APARENTE | NATURAL |

| LOGRADOURO COM PISCINA E ANEXO (ALÉM DO EDIFÍCIO N.º 133) |

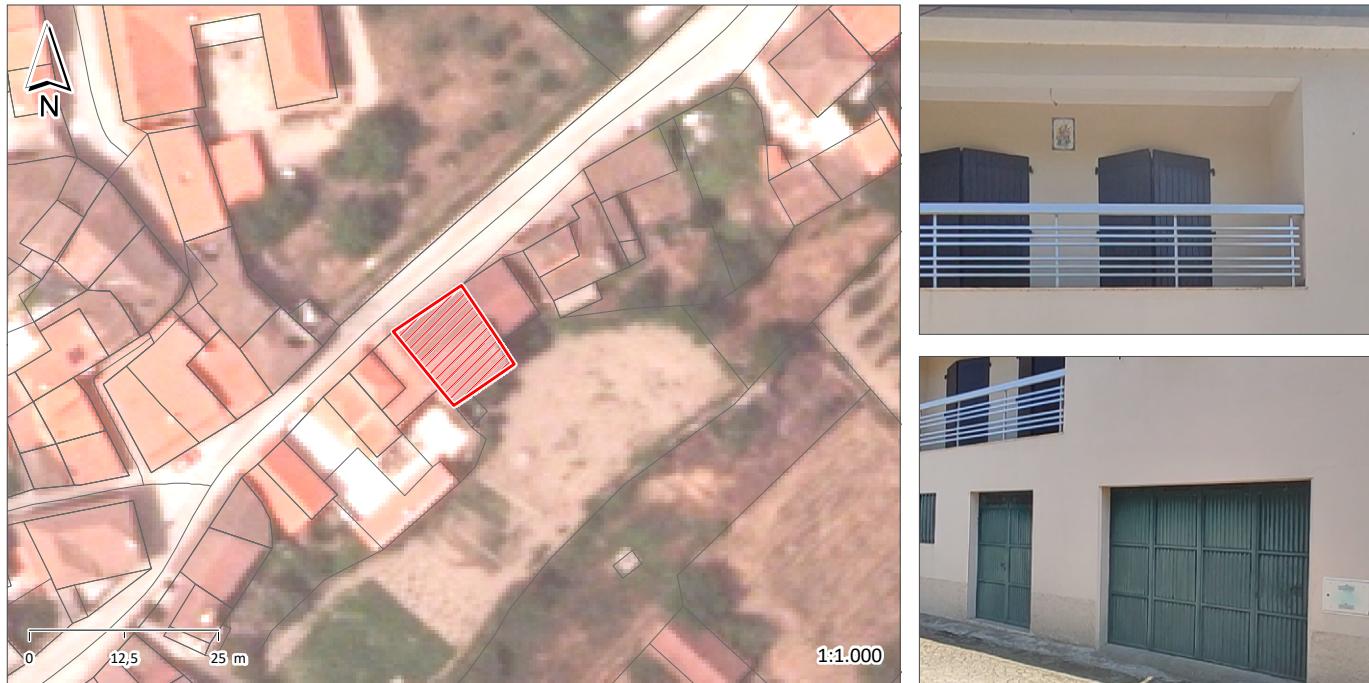
| IDENTIFICAÇÃO DO LOCAL: | RUA DIREITA (M534) | Nº POLÍCIA: | 14 | EDIFÍCIO Nº: | 131 |

| ÉPOCA DE CONSTRUÇÃO | 1951-1990 | ESTADO DE CONSERVAÇÃO | BOM |
| VALOR ARQUITETÓNICO | SEM QUALIDADE | TIPOLOGIA DO EDIFICADO | AGRUPADO |

| CONSTRUÇÃO | MATERIAL | TIPO | COR | | | | |
|---|---|---|---|---|---|---|---|
| ESTRUTURA | BETÃO | | | | | | |
| REVESTIMENTO FACHADA | REBOCO | PINTADO | OCRE | | | | |

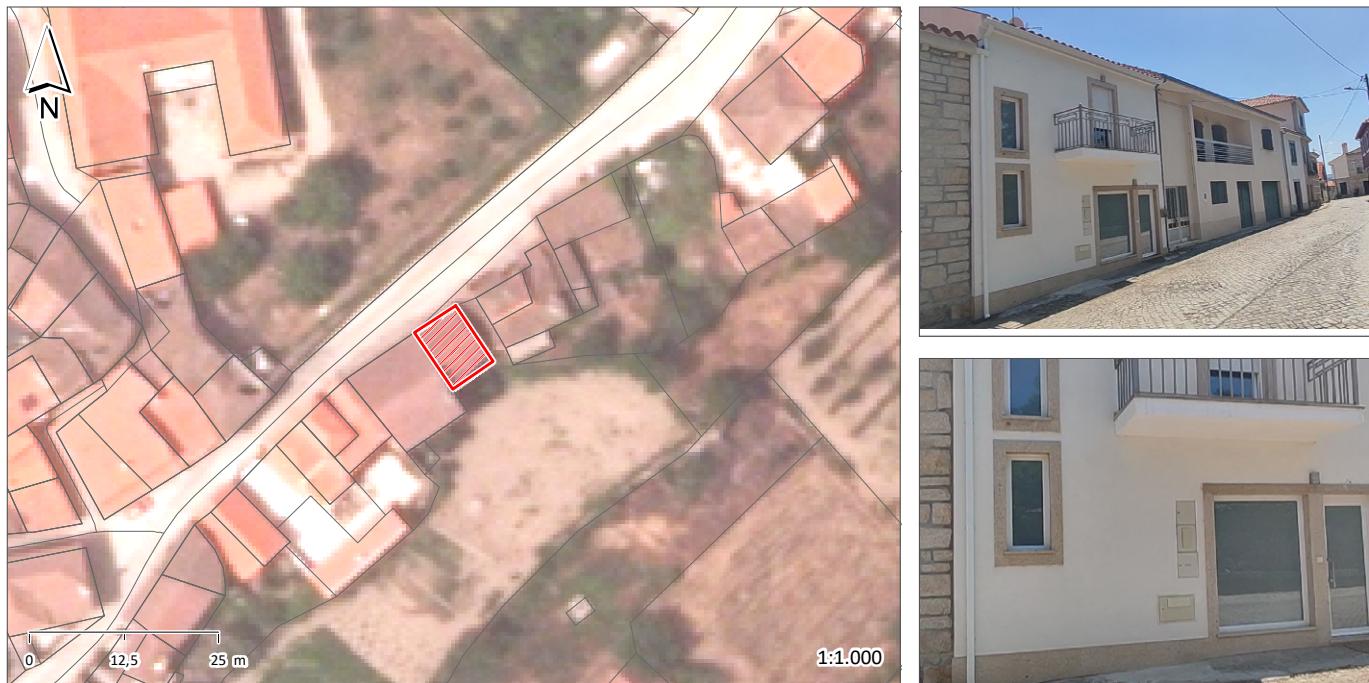
| IDENTIFICAÇÃO DO LOCAL: | RUA DIREITA (M534) | Nº POLÍCIA: | 16 | EDIFÍCIO Nº: | 132 |

| ÉPOCA DE CONSTRUÇÃO | 1951-1990 | ESTADO DE CONSERVAÇÃO | EXCELENTE |
| VALOR ARQUITETÓNICO | SEM QUALIDADE | TIPOLOGIA DO EDIFICADO | AGRUPADO |

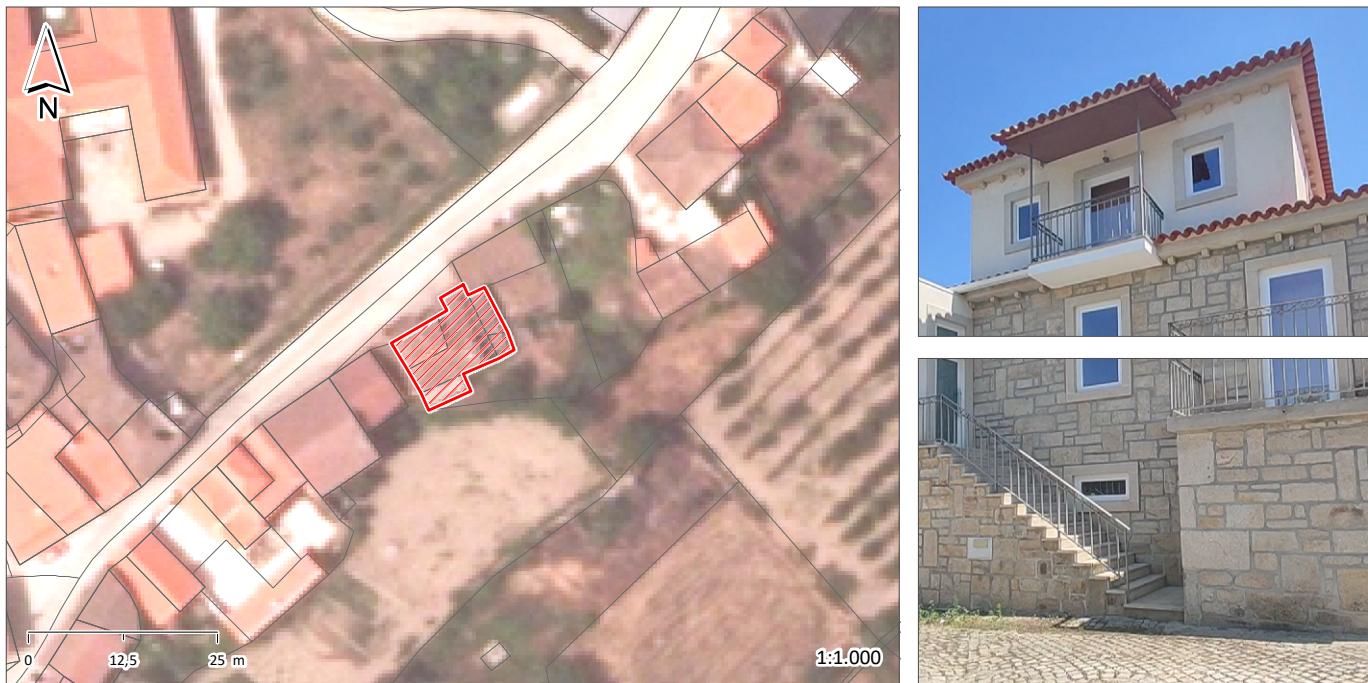
| IDENTIFICAÇÃO DO LOCAL: | RUA DIREITA (M534) | Nº POLÍCIA: | 18 | EDIFÍCIO Nº: | 133 |

| ÉPOCA DE CONSTRUÇÃO | 1900-1950 | ESTADO DE CONSERVAÇÃO | EXCELENTE |
| VALOR ARQUITETÓNICO | SEM QUALIDADE | TIPOLOGIA DO EDIFICADO | AGRUPADO |

| A AMPLIAÇÃO CORRESPONDE AO ÚLTIMO PISO. |

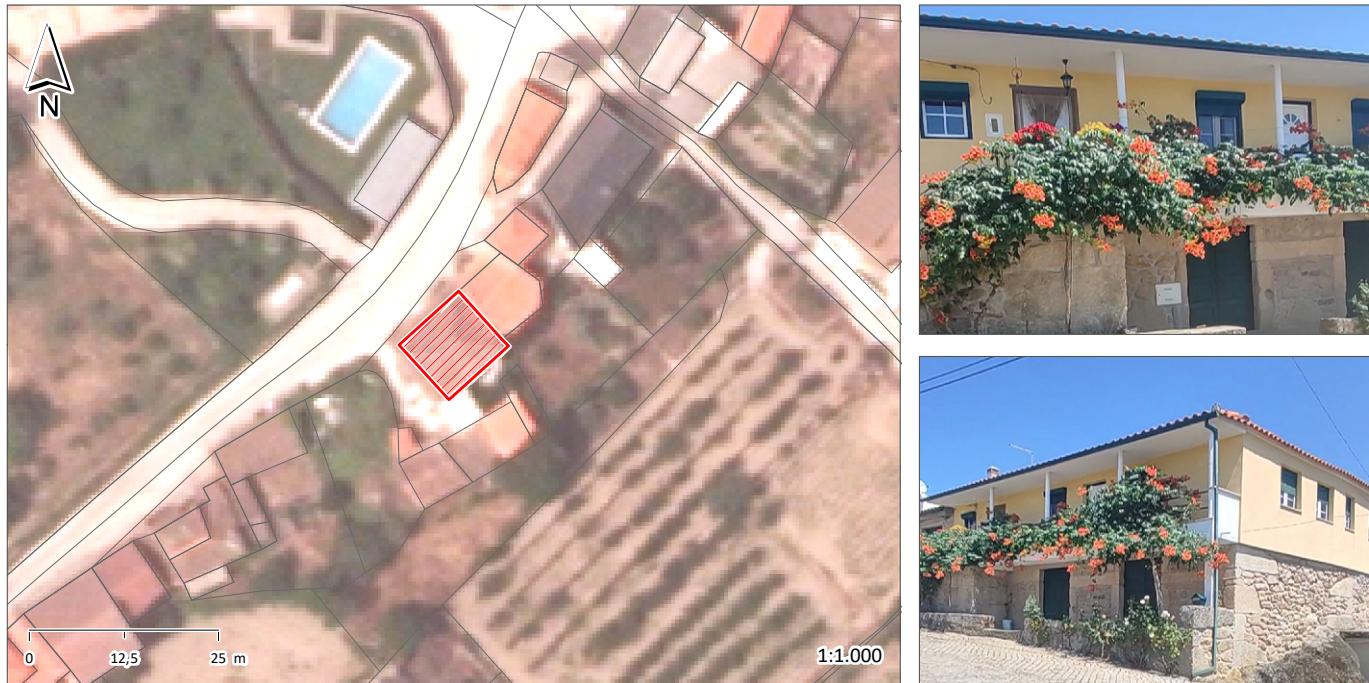
| IDENTIFICAÇÃO DO LOCAL: | RUA DIREITA (M534) | Nº POLÍCIA: | EDIFÍCIO Nº: |

| ÉPOCA DE CONSTRUÇÃO | 1900-1950 | ESTADO DE CONSERVAÇÃO | EXCELENTE |
| VALOR ARQUITETÓNICO | SEM QUALIDADE | TIPOLOGIA DO EDIFICADO | AGRUPADO |

| EDIFÍCIO BIFAMILIAR |

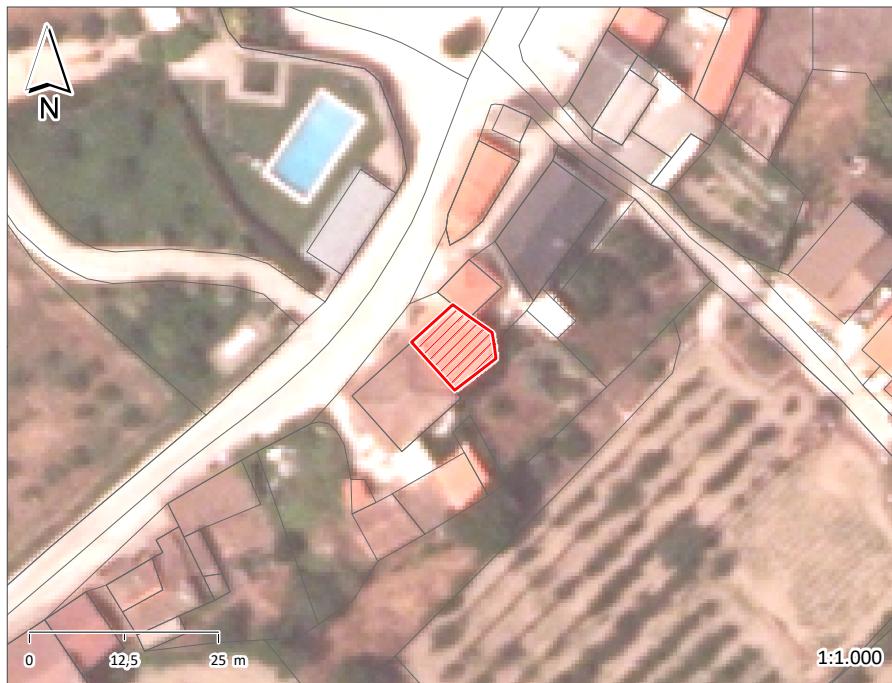
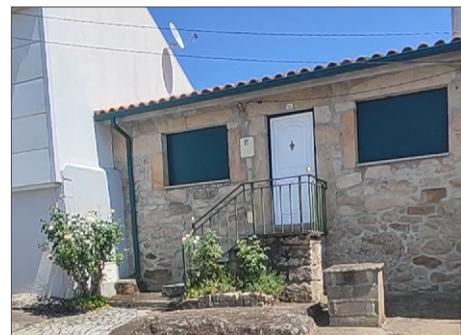
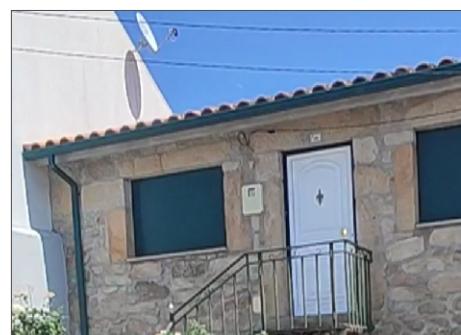
| IDENTIFICAÇÃO DO LOCAL: | RUA DIREITA (M534) | Nº POLÍCIA: | 26 | EDIFÍCIO Nº: | 135 |

| ÉPOCA DE CONSTRUÇÃO | 1900-1950 | ESTADO DE CONSERVAÇÃO | BOM |
| VALOR ARQUITETÓNICO | SEM QUALIDADE | TIPOLOGIA DO EDIFICADO | AGRUPADO |

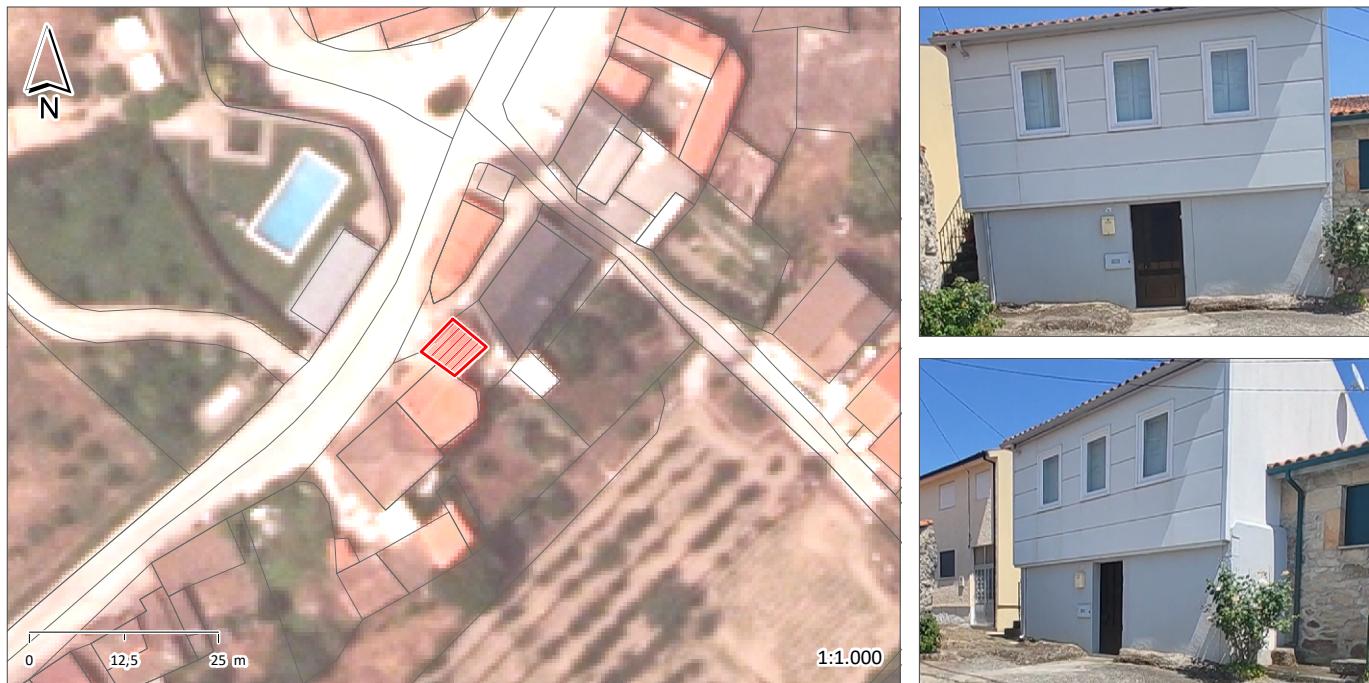
| IDENTIFICAÇÃO DO LOCAL: | RUA DIREITA (M534) | Nº POLÍCIA: | 28 | EDIFÍCIO Nº: | 136 |

| ÉPOCA DE CONSTRUÇÃO | 1951-1990 | ESTADO DE CONSERVAÇÃO | BOM |
| VALOR ARQUITETÓNICO | SEM QUALIDADE | TIPOLOGIA DO EDIFICADO | AGRUPADO |

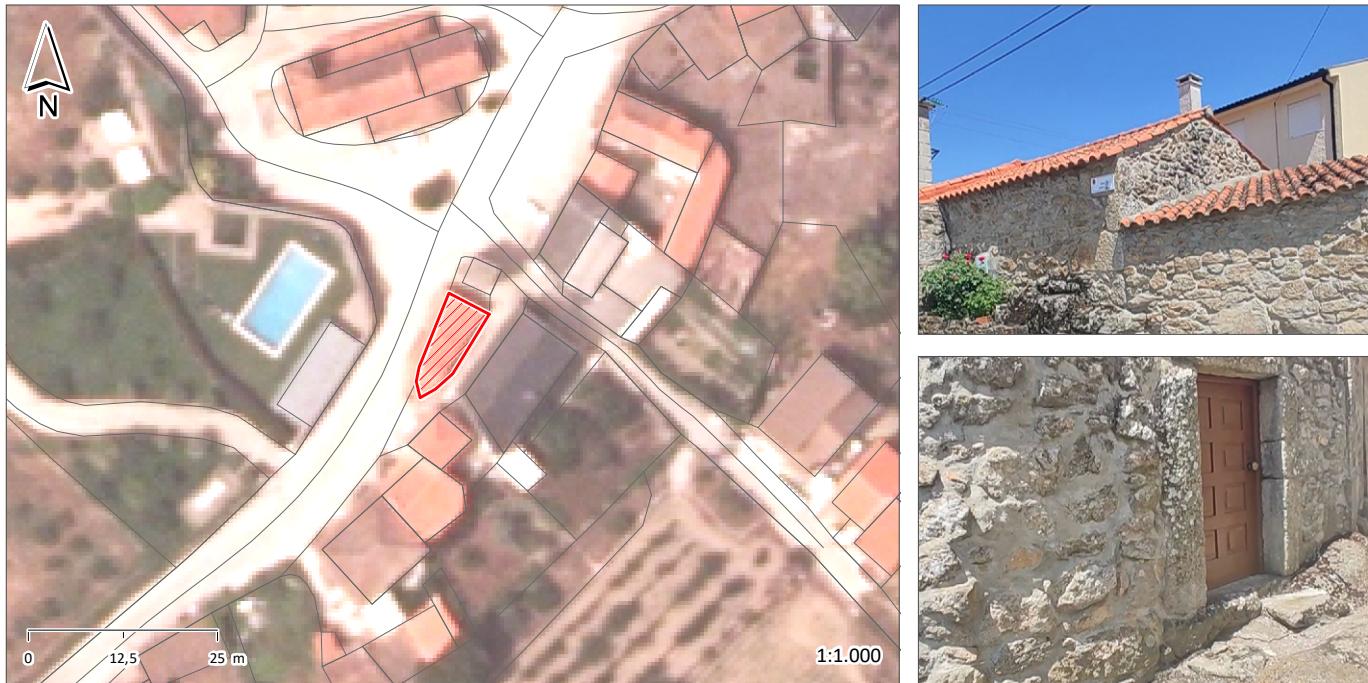
| IDENTIFICAÇÃO DO LOCAL: | RUA DIREITA (M534) | Nº POLÍCIA: | EDIFÍCIO Nº: |

| ÉPOCA DE CONSTRUÇÃO | 1900-1950 | ESTADO DE CONSERVAÇÃO | MÉDIO |
| VALOR ARQUITETÓNICO | SEM QUALIDADE | TIPOLOGIA DO EDIFICADO | AGRUPADO |

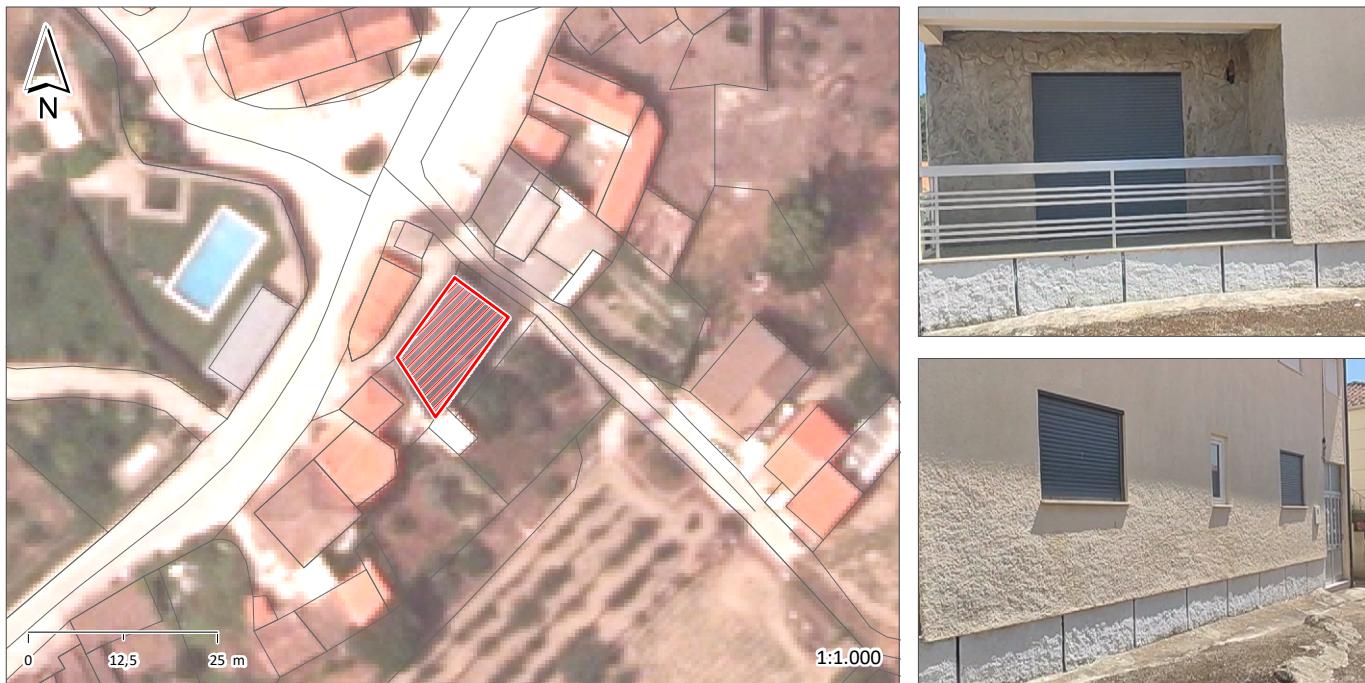
| | | 138 |

| ÉPOCA DE CONSTRUÇÃO | 1951-1990 | ESTADO DE CONSERVAÇÃO | EXCELENTE |
| VALOR ARQUITETÓNICO | SEM QUALIDADE | TIPOLOGIA DO EDIFICADO | AGRUPADO |

| POSSUI UM ANEXO NO LOGRADOURO. |

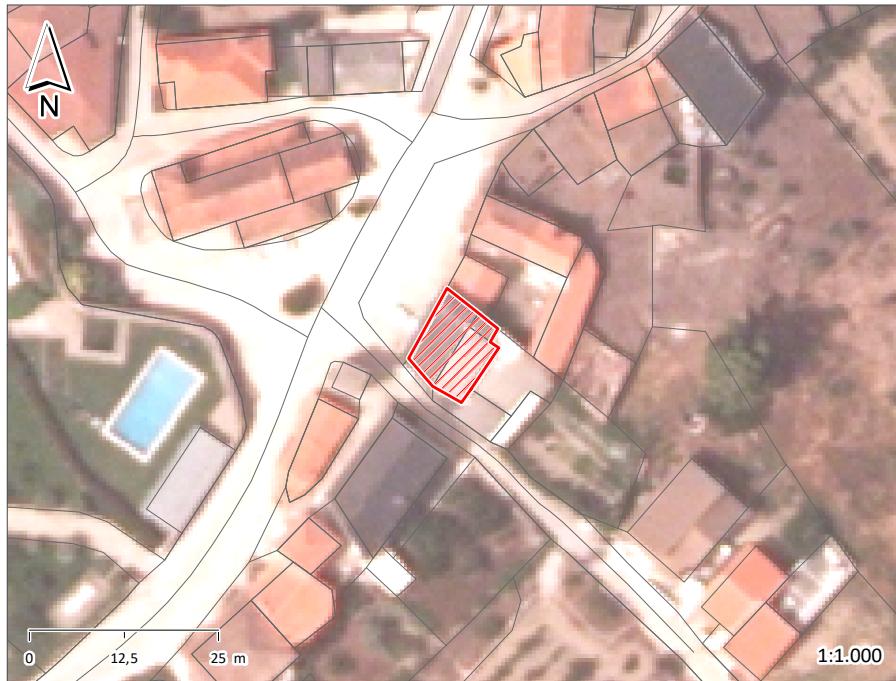
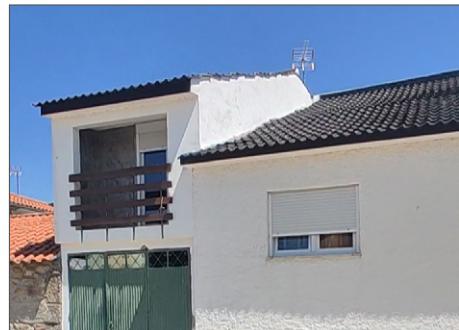
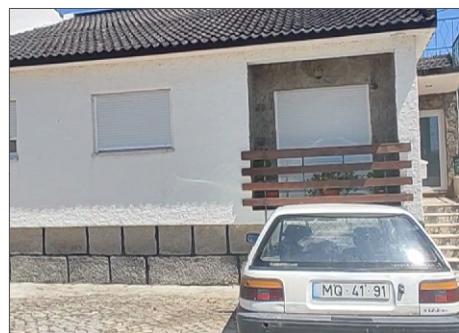
| IDENTIFICAÇÃO DO LOCAL: | LARGO DO ADRO (M534) | Nº POLÍCIA: | EDIFÍCIO Nº: | 139 |

| ÉPOCA DE CONSTRUÇÃO | 1951-1990 | ESTADO DE CONSERVAÇÃO | BOM |
| VALOR ARQUITETÓNICO | SEM QUALIDADE | TIPOLOGIA DO EDIFICADO | AGRUPADO |

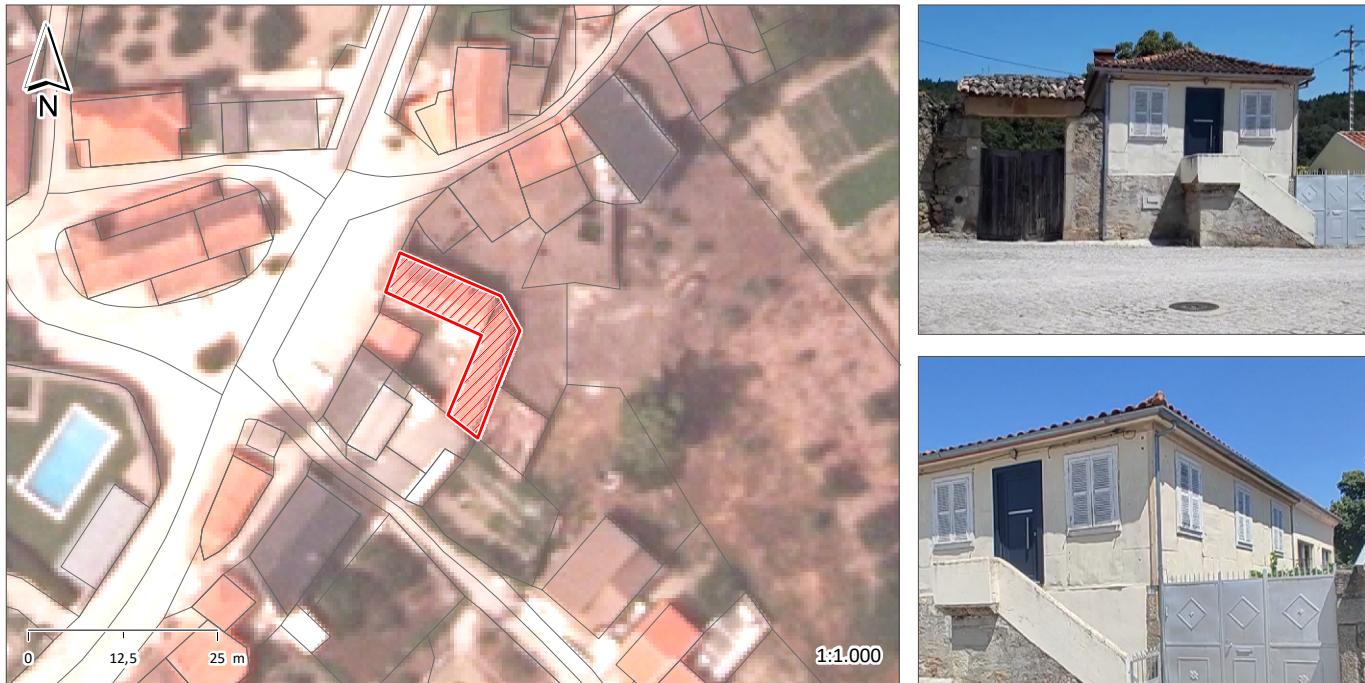
| IDENTIFICAÇÃO DO LOCAL: | LARGO DO ADRO (M534) | Nº POLÍCIA: | EDIFÍCIO Nº: | 140 |

| ÉPOCA DE CONSTRUÇÃO | 1900-1950 | ESTADO DE CONSERVAÇÃO | MÉDIO |
| VALOR ARQUITETÓNICO | SEM QUALIDADE | TIPOLOGIA DO EDIFICADO | AGRUPADO |

| POSSUI VÁRIOS ANEXOS NO INTERIOR DO TERRENO. |

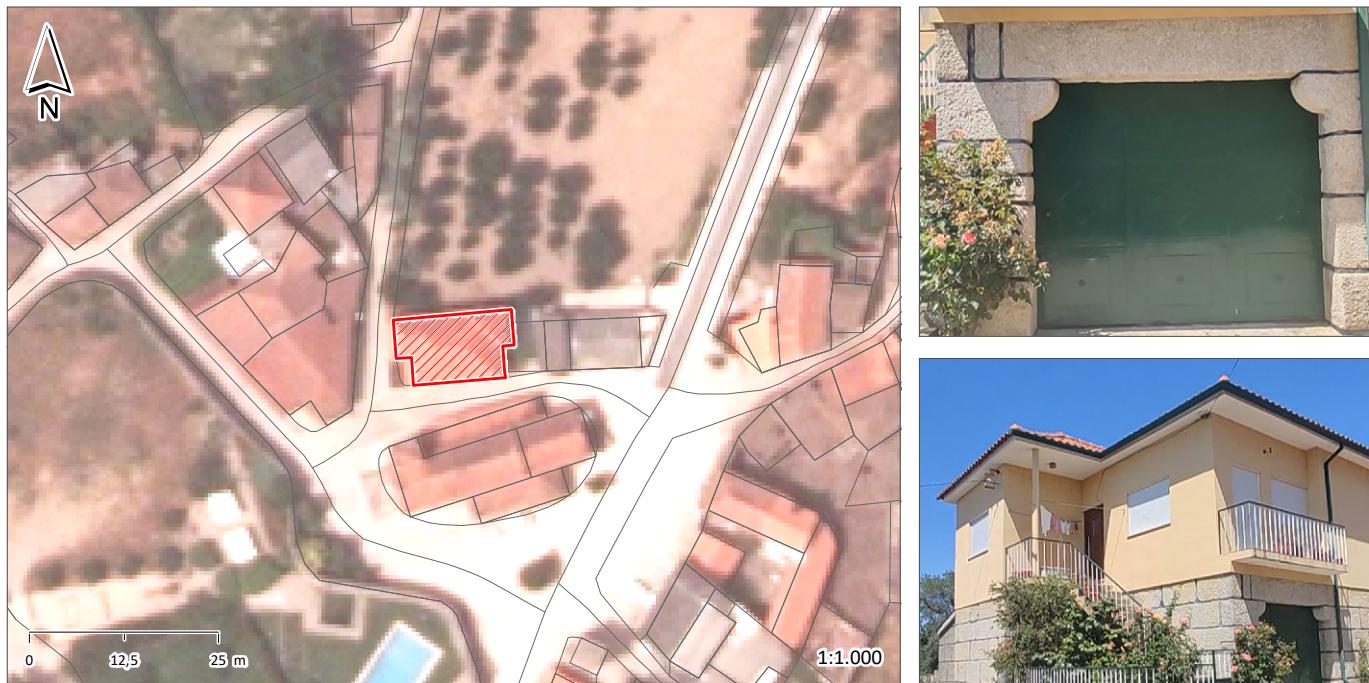
| IDENTIFICAÇÃO DO LOCAL: | LARGO DO ADRO | Nº POLÍCIA: | 2 | EDIFÍCIO Nº: | 141 |

| ÉPOCA DE CONSTRUÇÃO | 1900-1950 | ESTADO DE CONSERVAÇÃO | BOM |
| VALOR ARQUITETÓNICO | SEM QUALIDADE | TIPOLOGIA DO EDIFICADO | AGRUPADO |

| POSSUI UM ANEXO NO LOGRADOURO. |

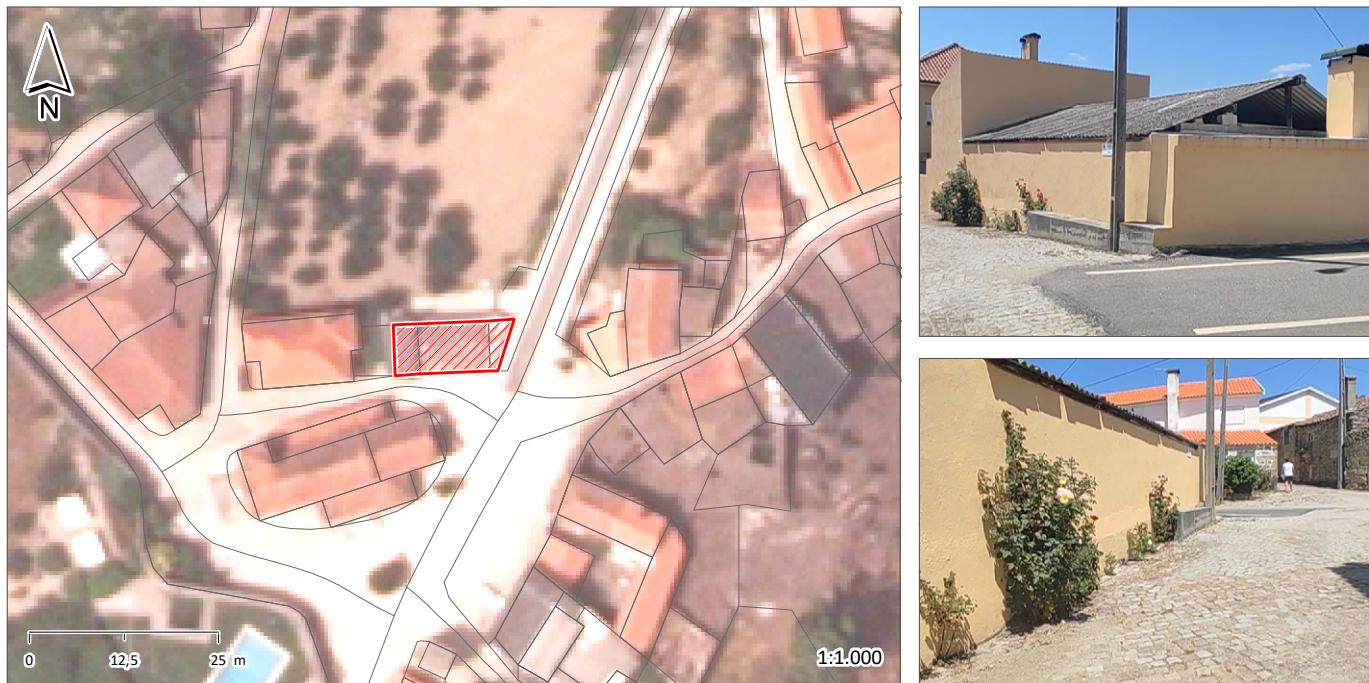
| IDENTIFICAÇÃO DO LOCAL: | LARGO DO ADRO MUNICIPAL 534 | Nº POLÍCIA: | EDIFÍCIO Nº: 142 |

| ÉPOCA DE CONSTRUÇÃO | 1951-1990 | ESTADO DE CONSERVAÇÃO | MÉDIO |
| VALOR ARQUITETÓNICO | SEM QUALIDADE | TIPOLOGIA DO EDIFICADO | AGRUPADO |

| ANEXO DO EDIFÍCIO 141. |
