OPERAÇÃO DE REABILITAÇÃO URBANA DE FREIXINHO

PROGRAMA ESTRATÉGICO DE REABILITAÇÃO URBANA

CADERNO II – Caracterização do Edificado e do Espaço Público | Setembro de 2023

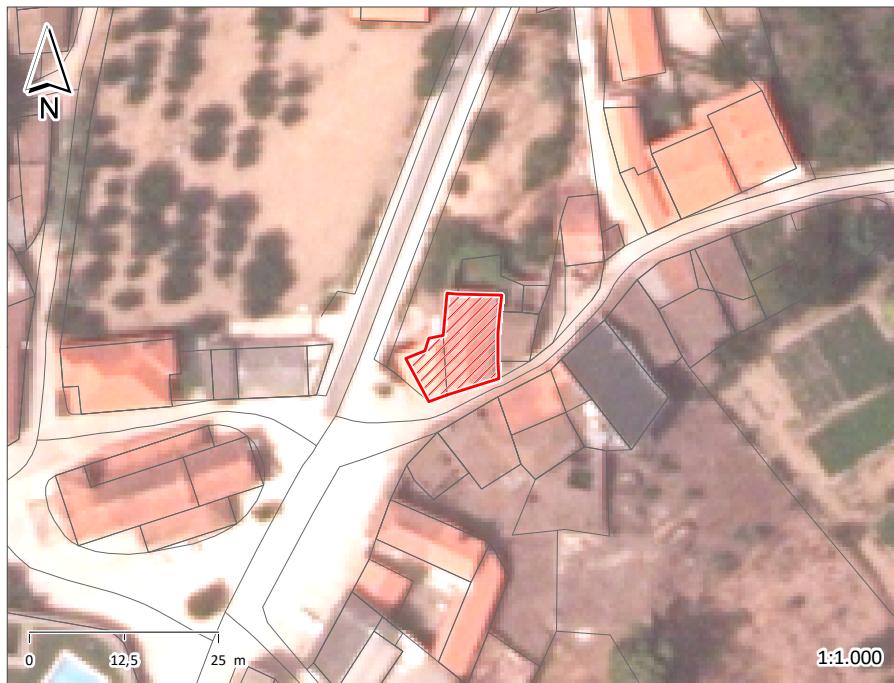
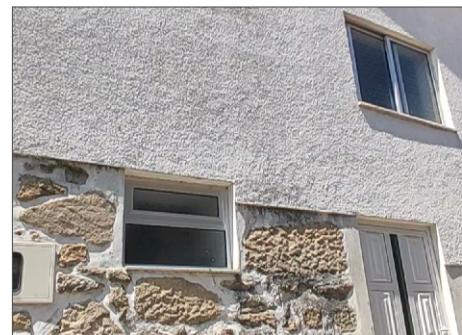
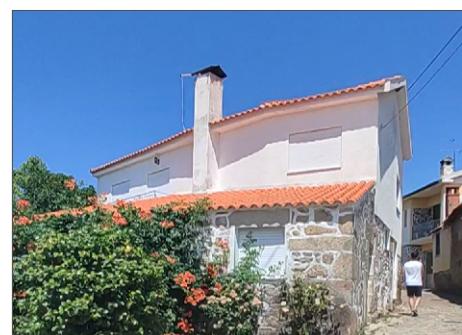
| IDENTIFICAÇÃO DO LOCAL: | RUA DO MONTE MUNICIPAL 534 | Nº POLÍCIA: | EDIFÍCIO Nº: 143 |

| ÉPOCA DE CONSTRUÇÃO | 1951-1990 | ESTADO DE CONSERVAÇÃO | BOM |
| VALOR ARQUITETÓNICO | SEM QUALIDADE | TIPOLOGIA DO EDIFICADO | AGRUPADO |

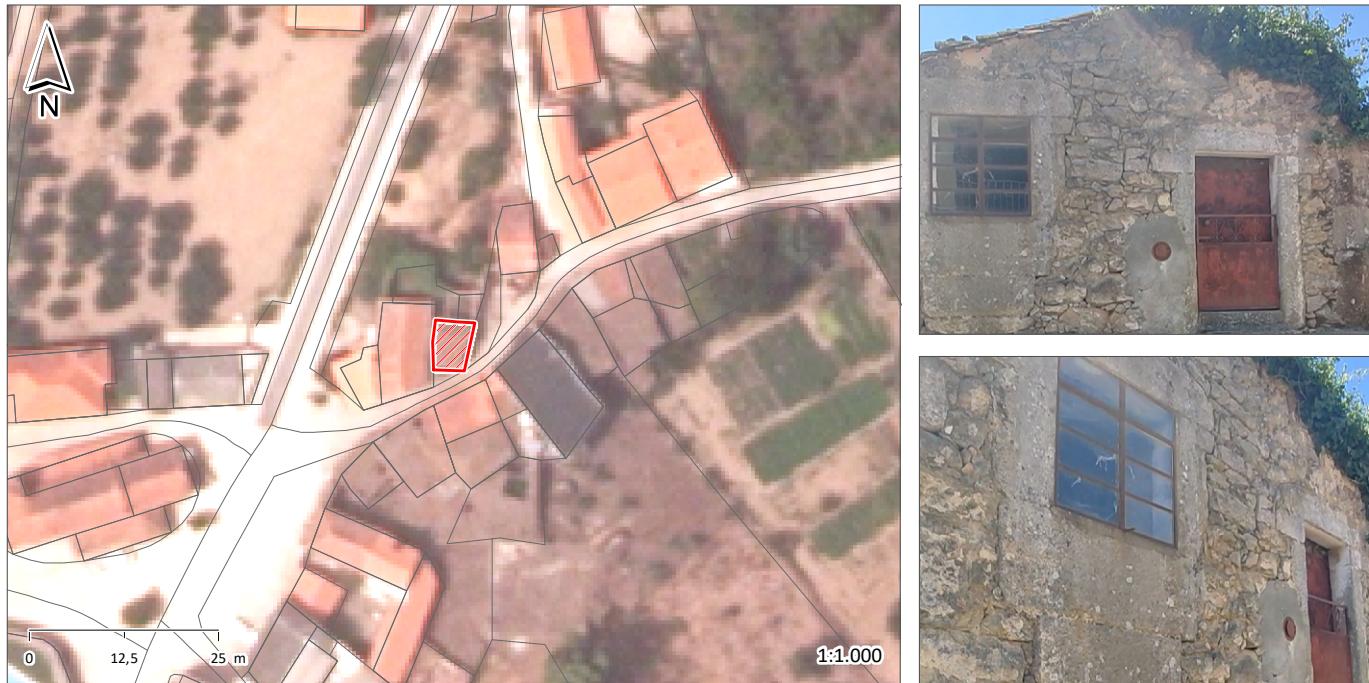
| IDENTIFICAÇÃO DO LOCAL: | RUA DO MONTE | Nº POLÍCIA: | EDIFÍCIO Nº: |

| ÉPOCA DE CONSTRUÇÃO | 1900-1950 | ESTADO DE CONSERVAÇÃO | PÉSSIMO |
| VALOR ARQUITETÓNICO | SEM QUALIDADE | TIPOLOGIA DO EDIFICADO | AGRUPADO |

| EDIFÍCIO EM RUÍNAS |

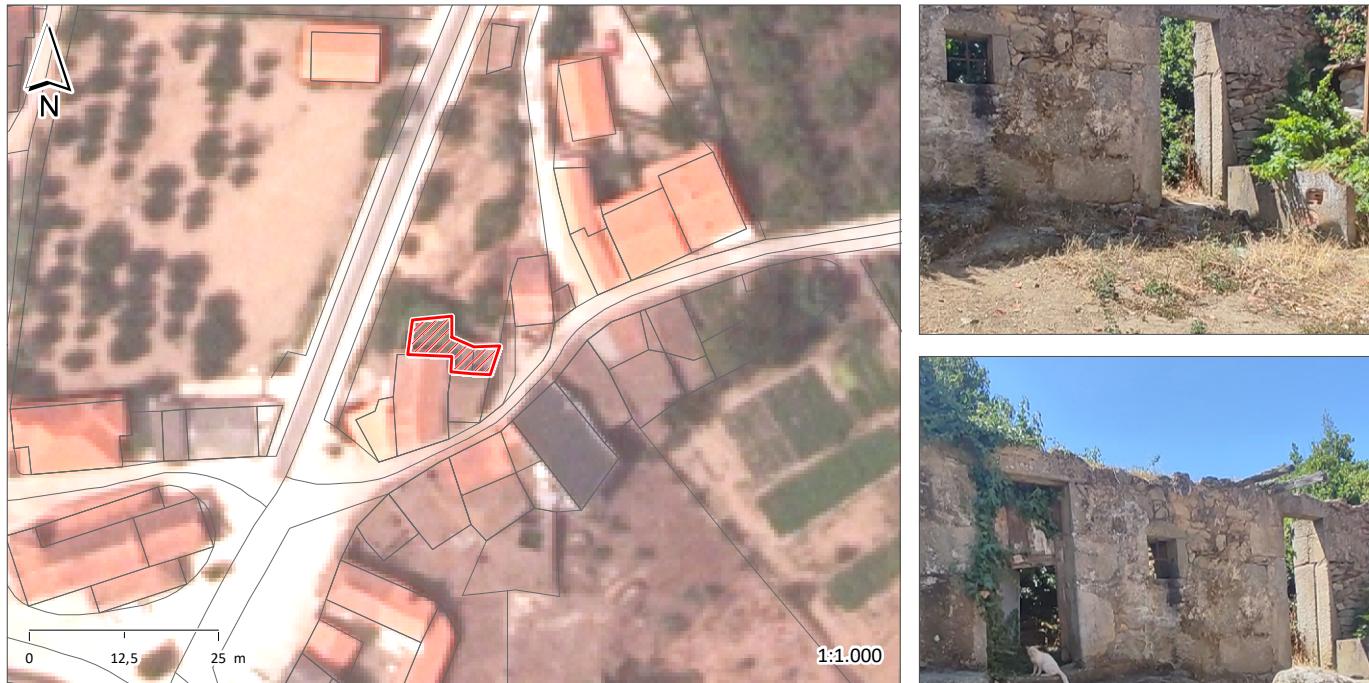
| IDENTIFICAÇÃO DO LOCAL: | RUA DO MONTE | Nº POLÍCIA: | EDIFÍCIO Nº: |

| ÉPOCA DE CONSTRUÇÃO | 1900-1950 | ESTADO DE CONSERVAÇÃO | PÉSSIMO |
| VALOR ARQUITETÓNICO | SEM QUALIDADE | TIPOLOGIA DO EDIFICADO | AGRUPADO |

| EDIFÍCIO EM RUÍNAS |

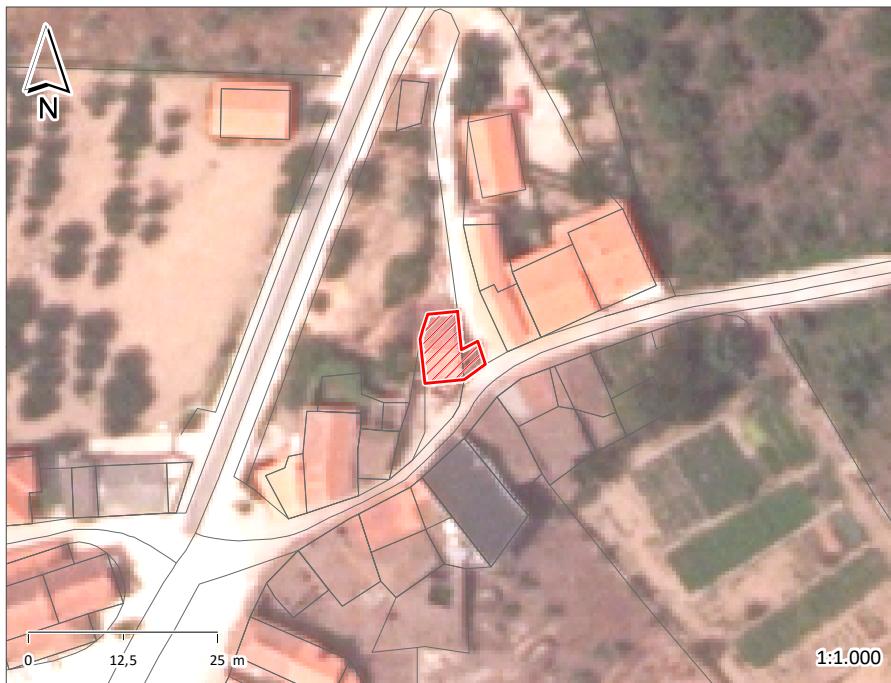
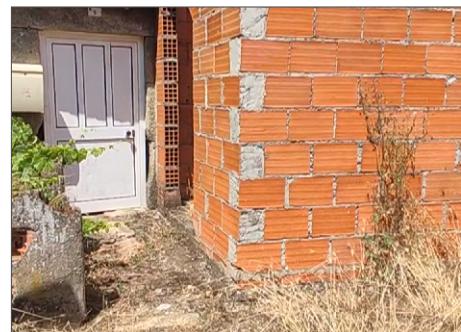
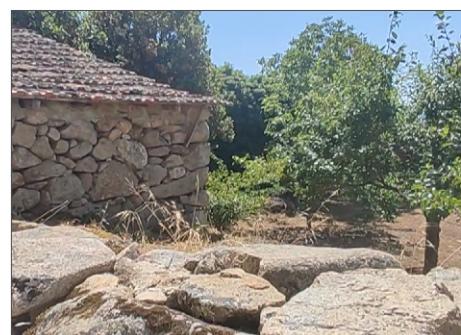
| IDENTIFICAÇÃO DO LOCAL: | RUA DO MONTE RUA DO CARRASCAL | Nº POLÍCIA: | 5 | EDIFÍCIO Nº: | 146 |

| ÉPOCA DE CONSTRUÇÃO | 1900-1950 | ESTADO DE CONSERVAÇÃO | MAU |
| VALOR ARQUITETÓNICO | SEM QUALIDADE | TIPOLOGIA DO EDIFICADO | AGRUPADO |

| POSSUI UM ANEXO EM CONSTRUÇÃO NO LOGRADOURO. |

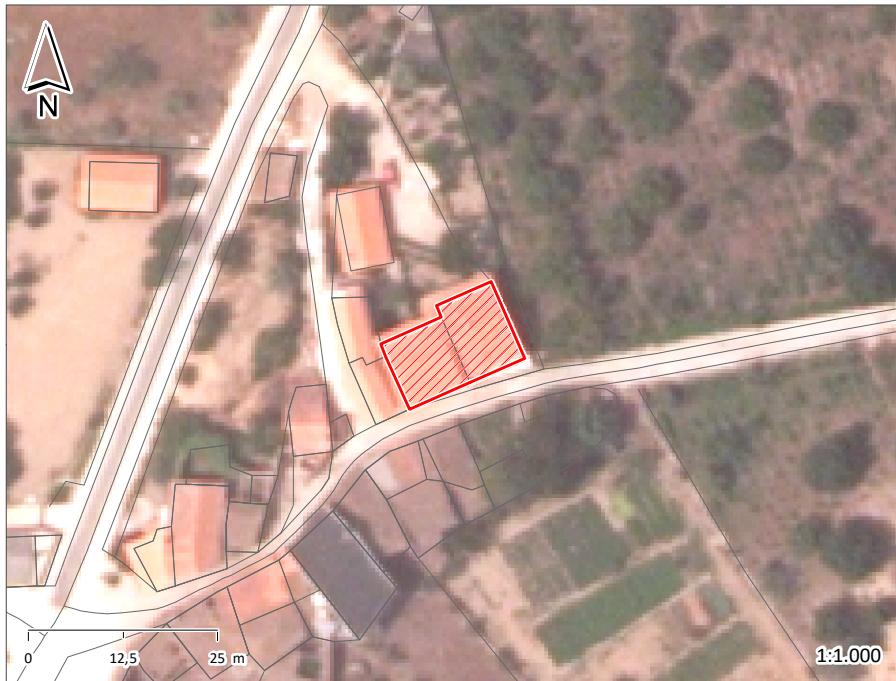
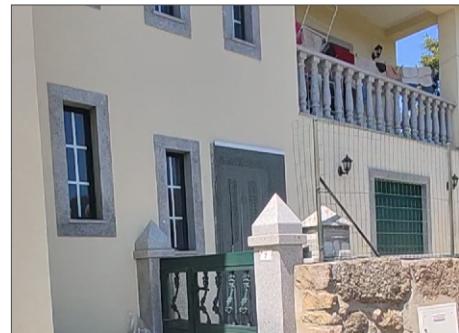
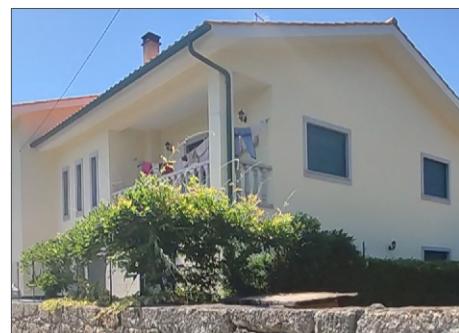
| IDENTIFICAÇÃO DO LOCAL: | RUA DO MONTE | Nº POLÍCIA: | 7 | EDIFÍCIO Nº: | 147 |

| ÉPOCA DE CONSTRUÇÃO | 1951-1990 | ESTADO DE CONSERVAÇÃO | EXCELENTE |
| VALOR ARQUITETÓNICO | SEM QUALIDADE | TIPOLOGIA DO EDIFICADO | AGRUPADO |

| POSSUI UM ANEXO NO LOGRADOURO. |

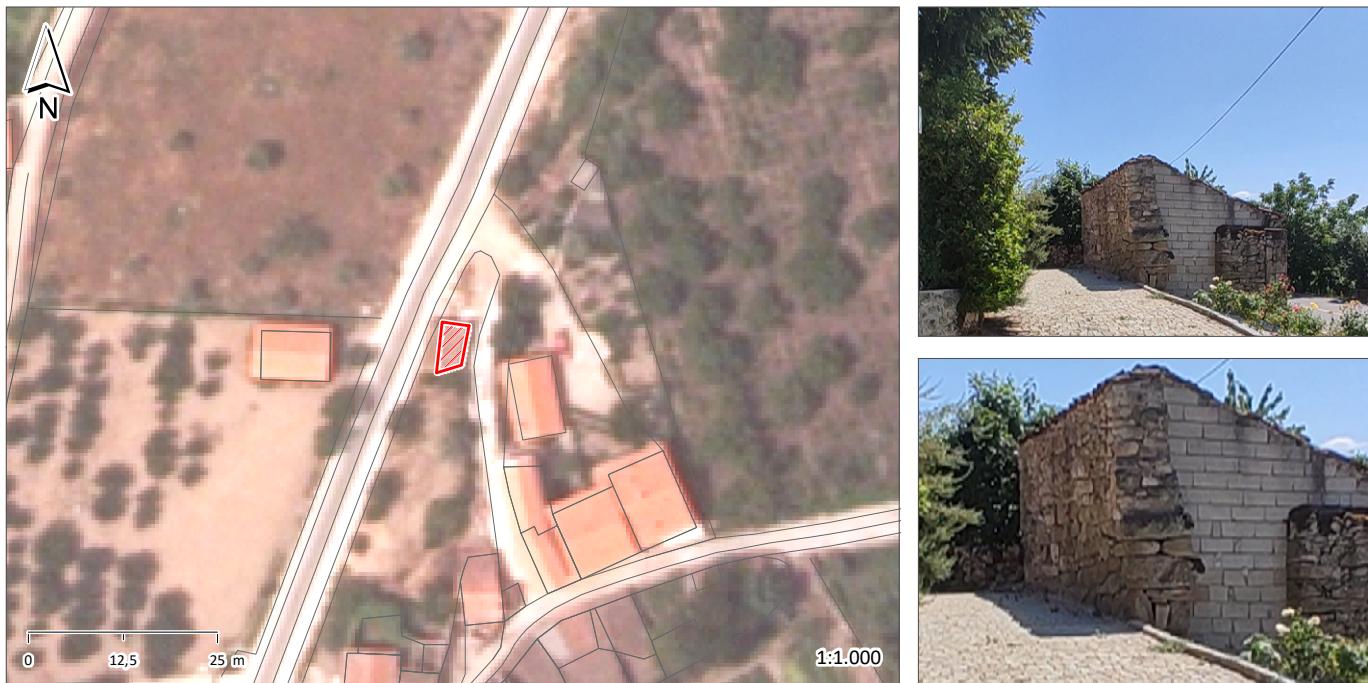
| IDENTIFICAÇÃO DO LOCAL: | MUNICIPAL 534 RUA DO CARRASCAL | Nº POLÍCIA: | EDIFÍCIO Nº: 148 |

| ÉPOCA DE CONSTRUÇÃO | 1900-1950 | ESTADO DE CONSERVAÇÃO | MAU |
| VALOR ARQUITETÓNICO | SEM QUALIDADE | TIPOLOGIA DO EDIFICADO | AGRUPADO |

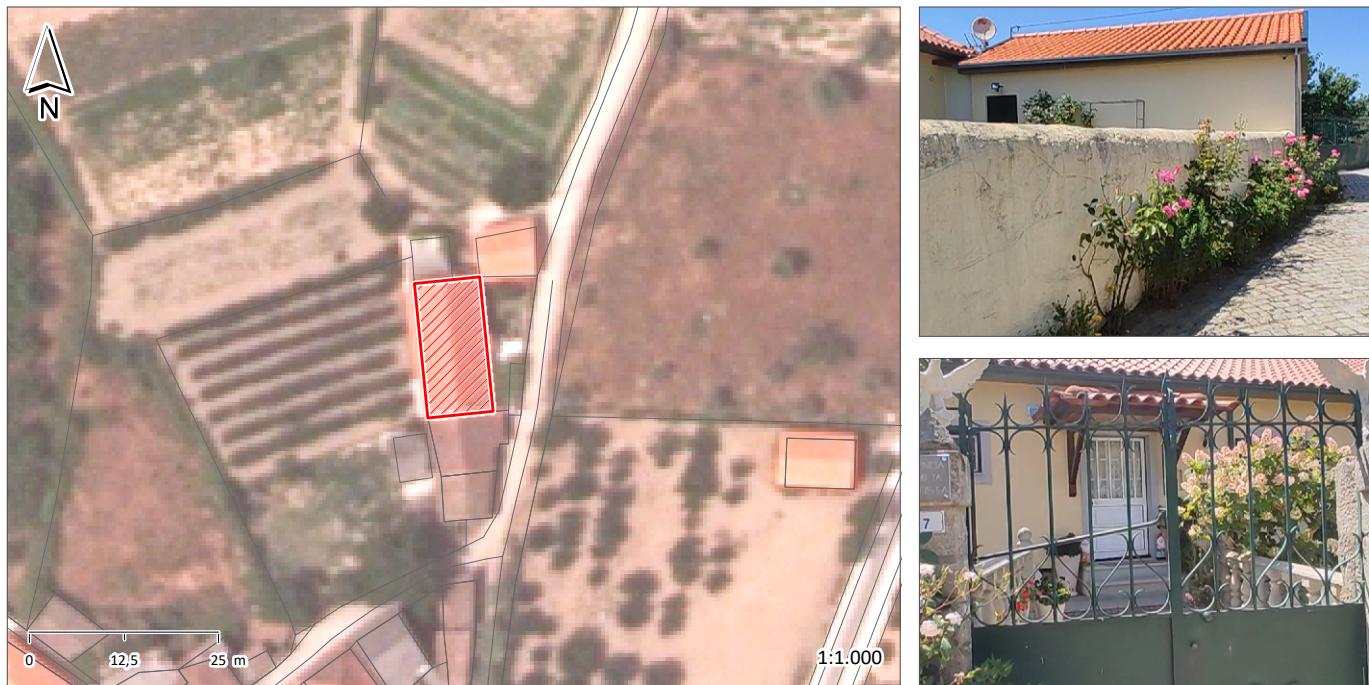
| IDENTIFICAÇÃO DO LOCAL: | RUA DO ADRO | Nº POLÍCIA: | 7 | EDIFÍCIO Nº: | 149 |

| ÉPOCA DE CONSTRUÇÃO | 1951-1990 | ESTADO DE CONSERVAÇÃO | EXCELENTE |
| VALOR ARQUITETÓNICO | SEM QUALIDADE | TIPOLOGIA DO EDIFICADO | AGRUPADO |

| AENEXO NO LOGRADOURO PARA GARAGEM / ARRUMOS |

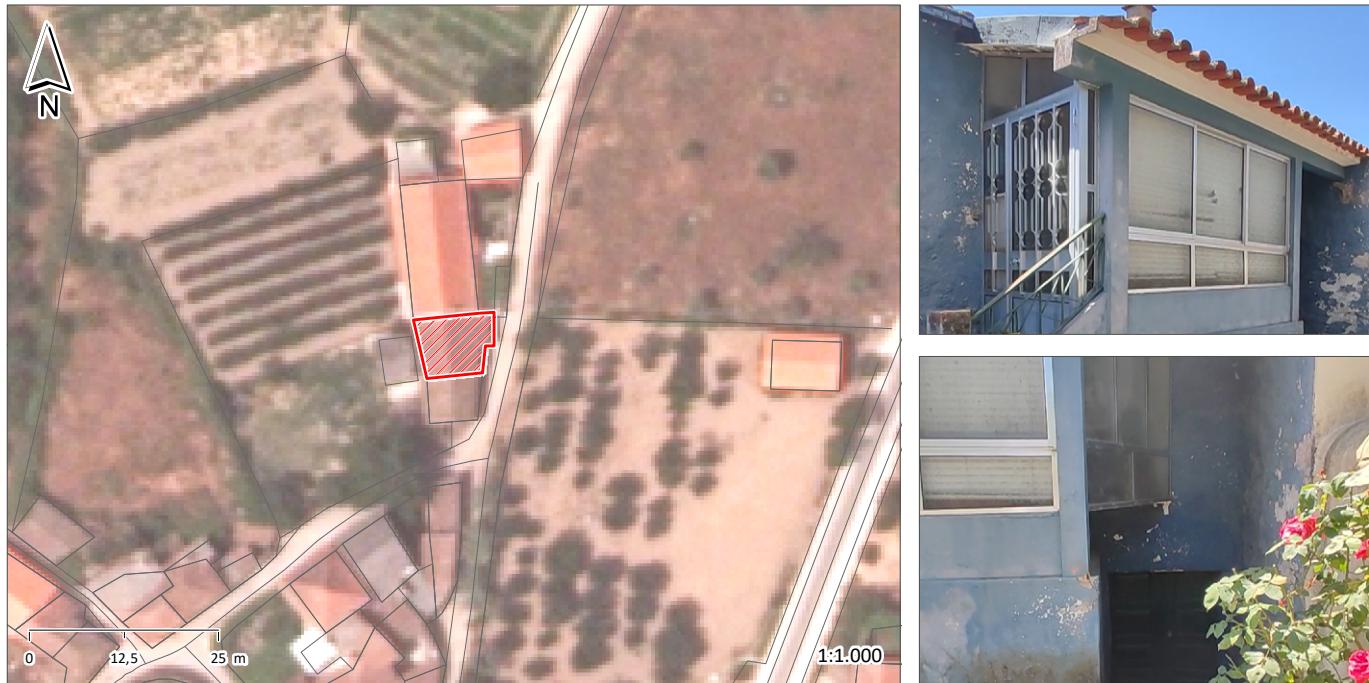
| IDENTIFICAÇÃO DO LOCAL: | RUA DO ADRO | Nº POLÍCIA: | EDIFÍCIO Nº: | 150 |

| ÉPOCA DE CONSTRUÇÃO | 1951-1990 | ESTADO DE CONSERVAÇÃO | BOM |
| VALOR ARQUITETÓNICO | SEM QUALIDADE | TIPOLOGIA DO EDIFICADO | AGRUPADO |

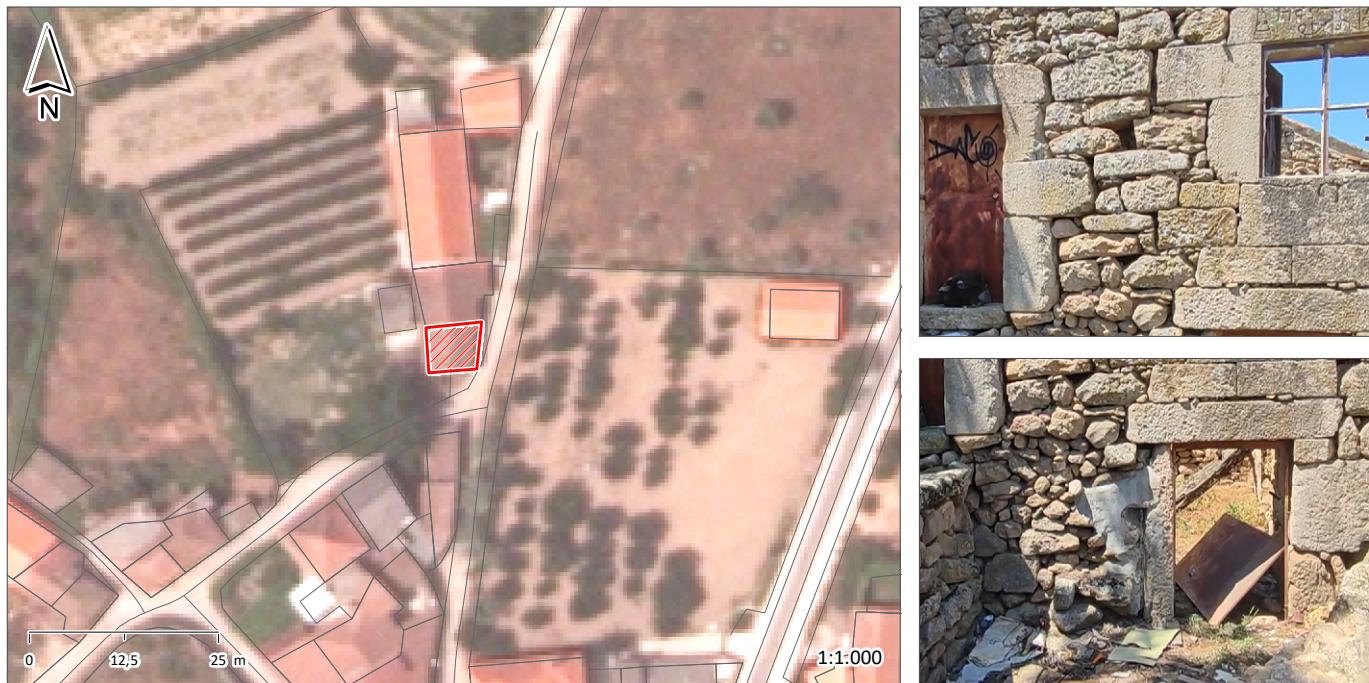
| IDENTIFICAÇÃO DO LOCAL: | RUA DO ADRO | Nº POLÍCIA: | EDIFÍCIO Nº: 151 |

| ÉPOCA DE CONSTRUÇÃO | 1900-1950 | ESTADO DE CONSERVAÇÃO | PÉSSIMO |
| VALOR ARQUITETÓNICO | SEM QUALIDADE | TIPOLOGIA DO EDIFICADO | AGRUPADO |

| EDIFÍCIO EM RUÍNAS |

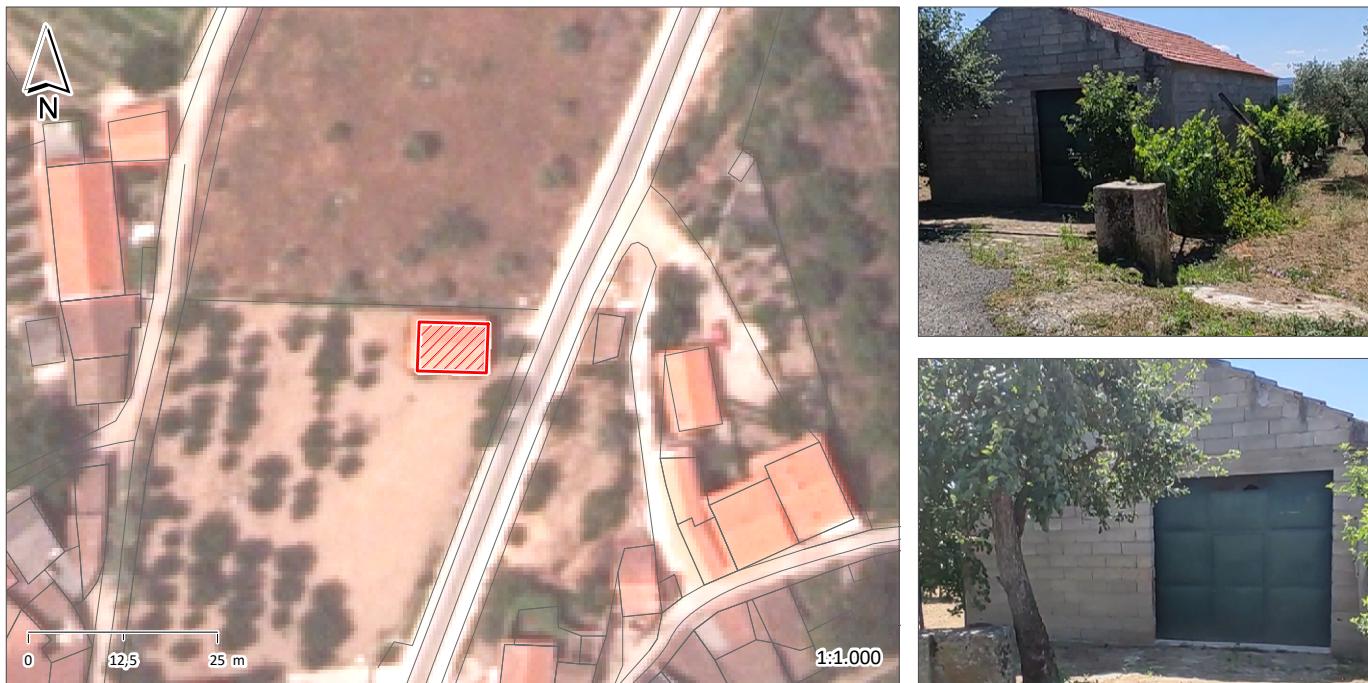
| IDENTIFICAÇÃO DO LOCAL: | MUNICIPAL 534 | Nº POLÍCIA: | EDIFÍCIO Nº: 152 |

| ÉPOCA DE CONSTRUÇÃO | 1951-1990 | ESTADO DE CONSERVAÇÃO | MÉDIO |

| VALOR ARQUITETÓNICO | SEM QUALIDADE | TIPOLOGIA DO EDIFICADO | AGRUPADO |

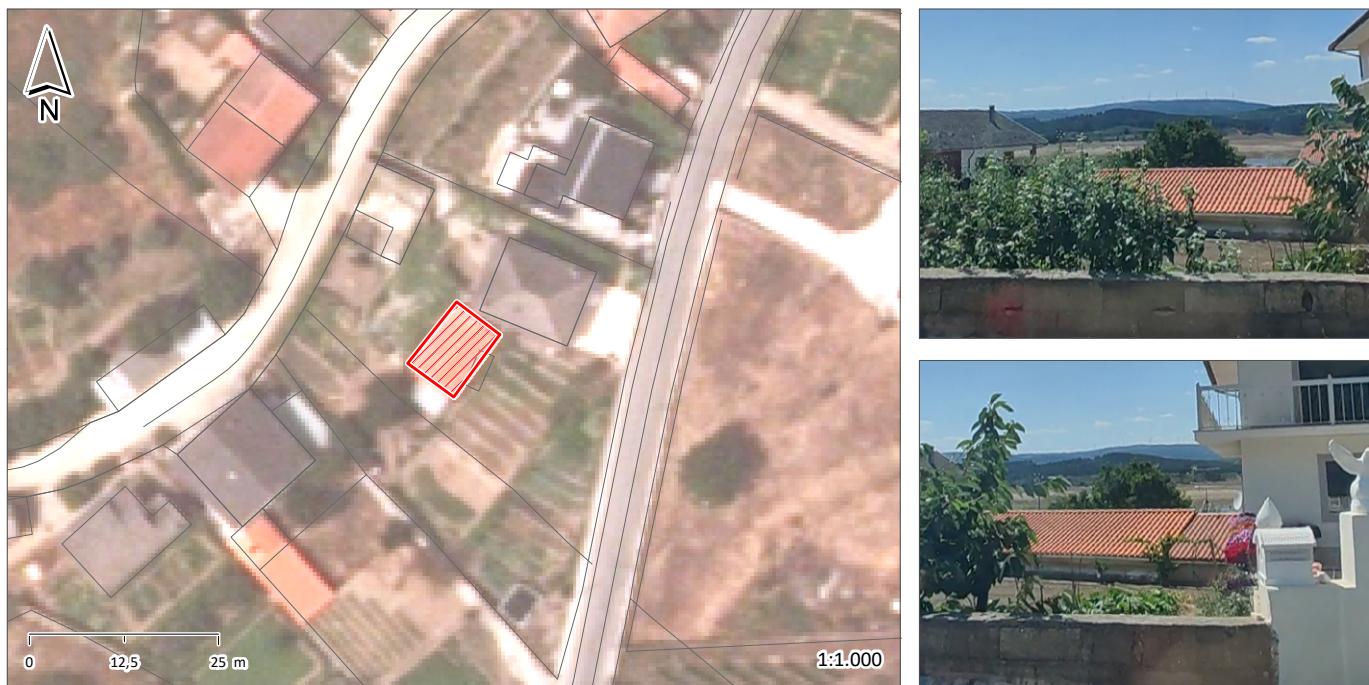
| IDENTIFICAÇÃO DO LOCAL: | RUA ESTRADA MUNICIPAL 534 RUA DA MOITA | Nº POLÍCIA: | EDIFÍCIO Nº: 153 |

| ÉPOCA DE CONSTRUÇÃO | 1951-1990 | ESTADO DE CONSERVAÇÃO | |

| CONSTRUÇÃO | MATERIAL | TIPO | COR |
|---|---|---|---|
| ESTRUTURA | BETÃO | | |
| REVESTIMENTO FACHADA | REBOCO | PINTADO | OCRE |
| COBERTURA | TELHA CERÂMICA | 2 ÁGUAS | BARRO |

| NÃO FOI POSSÍVEL VER NO TERRENO. |

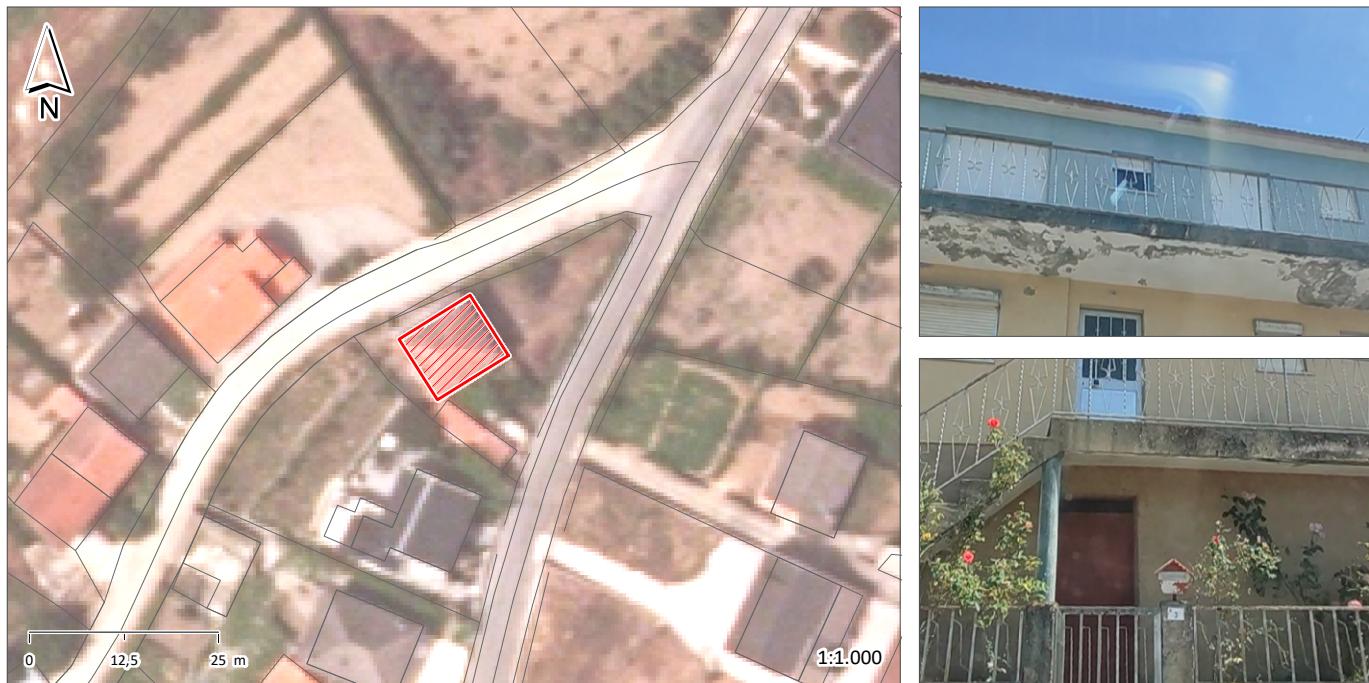
| IDENTIFICAÇÃO DO LOCAL: | RUA DA MOITA RUA ESTRADA MUNICIPAL 534 | Nº POLÍCIA: | 3 | EDIFÍCIO Nº: | 154 |

| ÉPOCA DE CONSTRUÇÃO | 1951-1990 | ESTADO DE CONSERVAÇÃO | MÉDIO |

| CONSTRUÇÃO | MATERIAL | TIPO | COR |
|---|---|---|---|
| ESTRUTURA | BETÃO | | |
| REVESTIMENTO FACHADA | REBOCO | REBOCO | PINTADO |
| COBERTURA | TELHA CERÂMICA | 4 ÁGUAS | BARRO |
| ELEMENTOS DISSONANTES | ANTENAS | | |

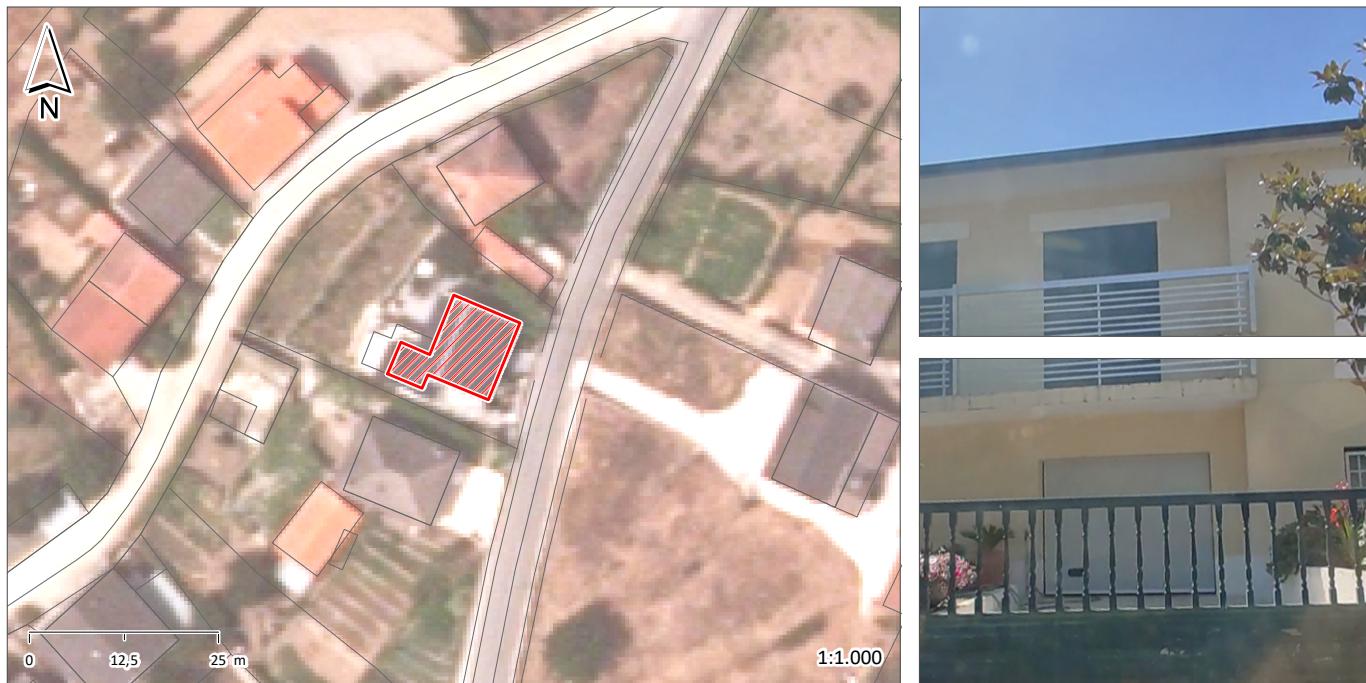
| IDENTIFICAÇÃO DO LOCAL: | RUA ESTRADA MUNICIPAL 534 | Nº POLÍCIA: | 20 | EDIFÍCIO Nº: | 155 |

| ÉPOCA DE CONSTRUÇÃO | 1951-1990 | ESTADO DE CONSERVAÇÃO | BOM |

| CONSTRUÇÃO | MATERIAL | TIPO | COR |
|---|---|---|---|
| ESTRUTURA | BETÃO | | |
| REVESTIMENTO FACHADA | REBOCO | PINTADO | OCRE |
| COBERTURA | TELHA DE BETÃO | ANODIZADO | BRANCO |

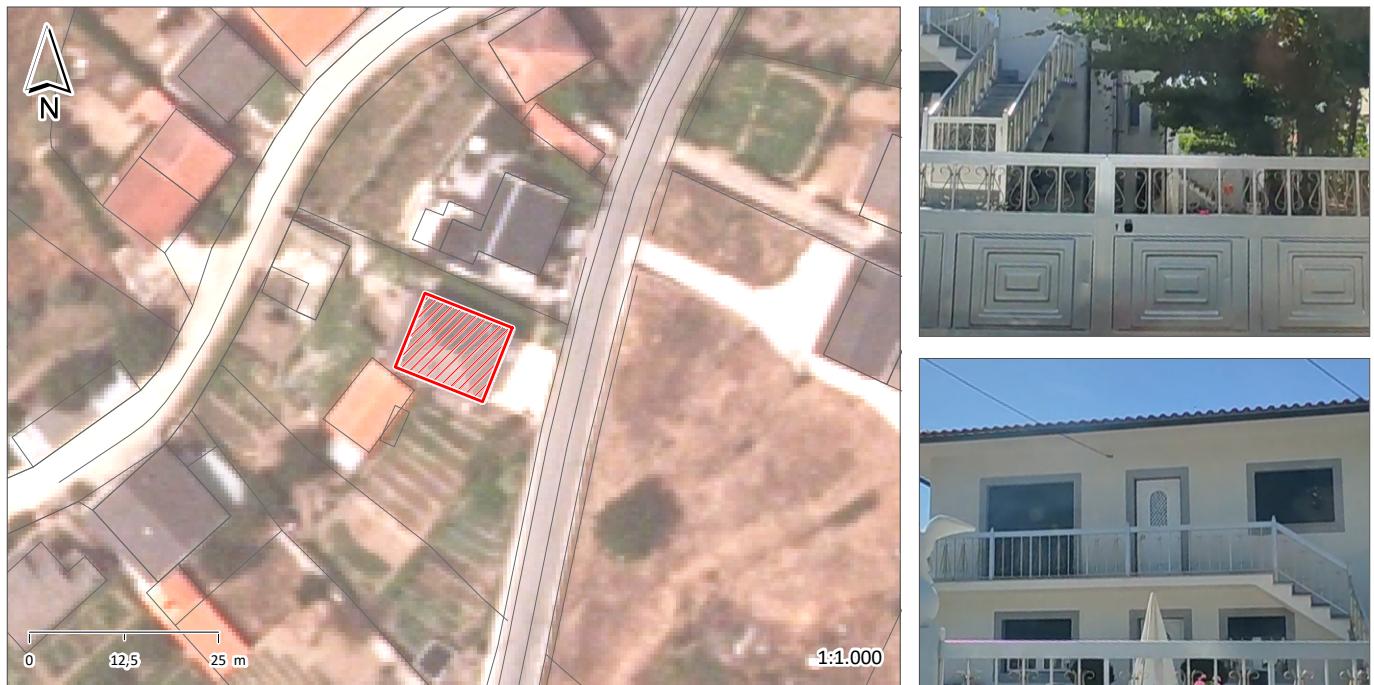
| IDENTIFICAÇÃO DO LOCAL: | RUA ESTRADA MUNICIPAL 534 | Nº POLÍCIA: | 22 | EDIFÍCIO Nº: | 156 |

| ÉPOCA DE CONSTRUÇÃO | 1951-1990 | ESTADO DE CONSERVAÇÃO | EXCELENTE |

| CONSTRUÇÃO | MATERIAL | TIPO | COR |
|---|---|---|---|
| ESTRUTURA | BETÃO | | |
| REVESTIMENTO FACHADA | REBOCO | PINTADO | OCRE |
| COBERTURA | TELHA CERÂMICA | 4 ÁGUAS | BARRO |

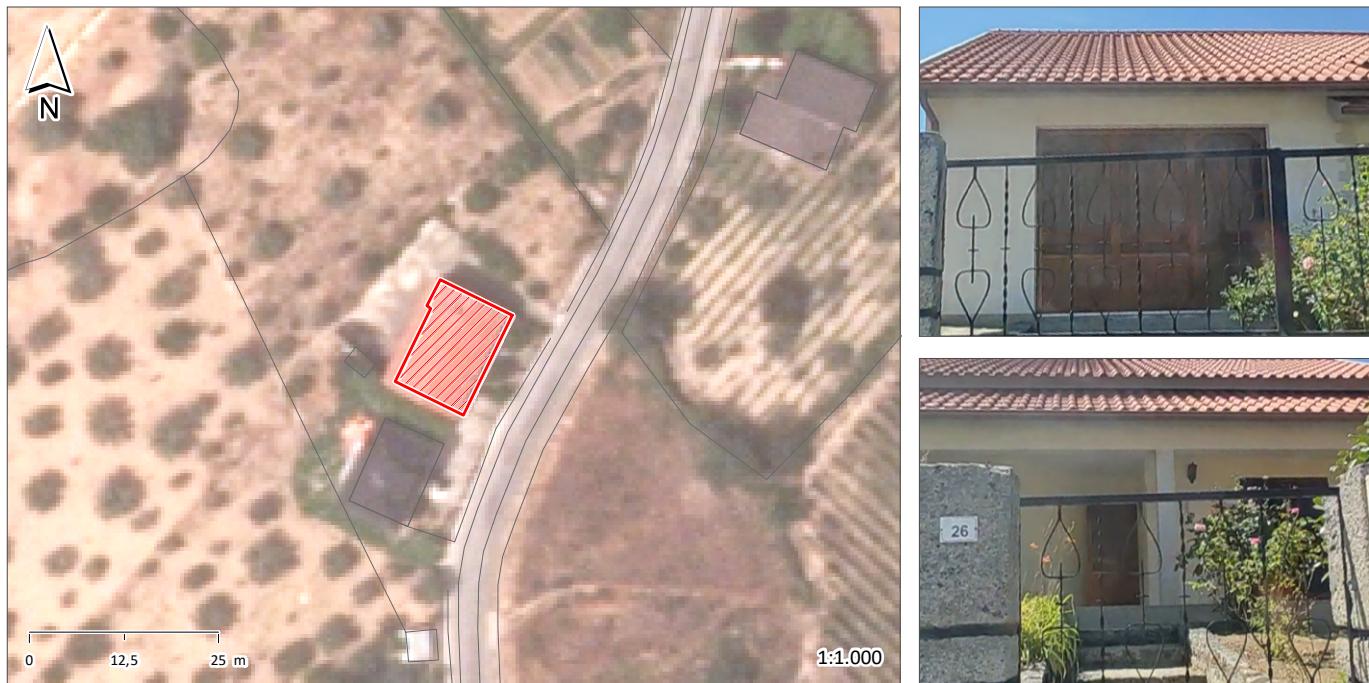
| IDENTIFICAÇÃO DO LOCAL: | RUA ESTRADA MUNICIPAL 534 | Nº POLÍCIA: | 26 | EDIFÍCIO Nº: | 157 |

| ÉPOCA DE CONSTRUÇÃO | 1951-1990 | ESTADO DE CONSERVAÇÃO | EXCELENTE | | |

| CONSTRUÇÃO | MATERIAL | TIPO | COR |
|---|---|---|---|
| ESTRUTURA | BETÃO | | |
| REVESTIMENTO FACHADA | REBOCO | PINTADO | OCRE |
| COBERTURA | TELHA CERÂMICA | 2 ÁGUAS | BARRO |

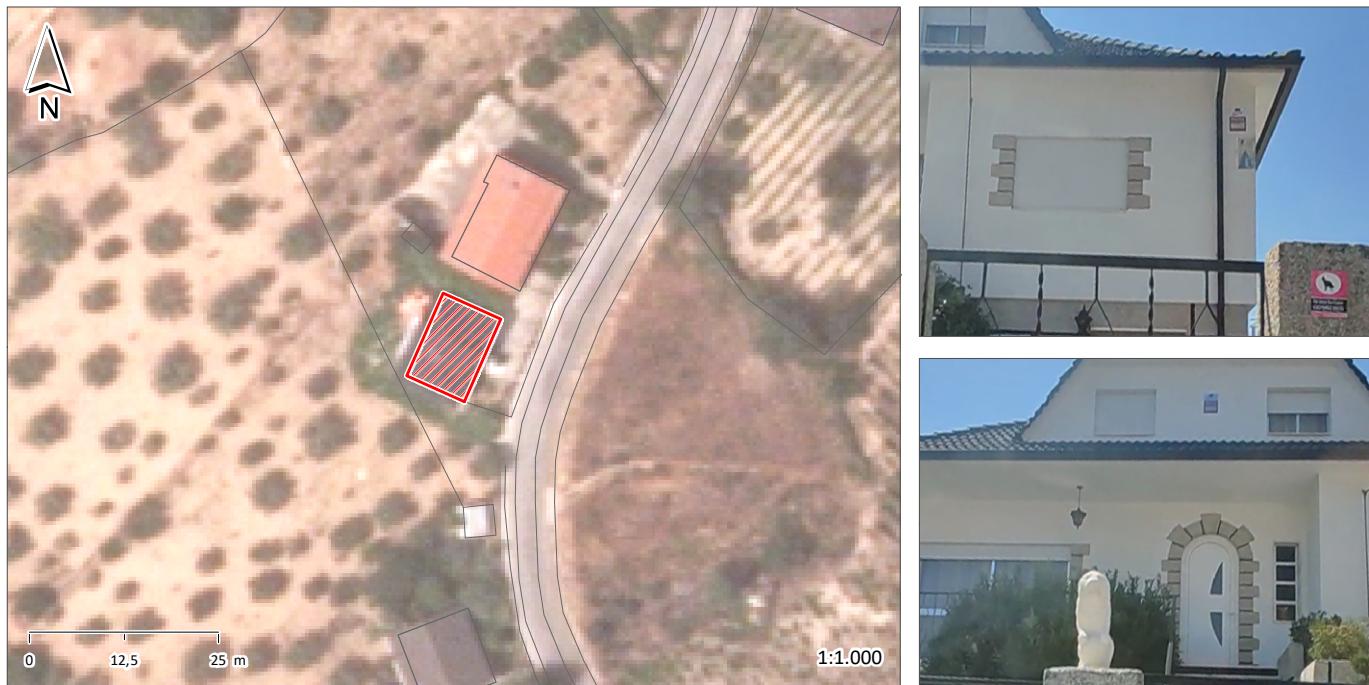
| IDENTIFICAÇÃO DO LOCAL: | RUA ESTRADA MUNICIPAL 534 | Nº POLÍCIA: | 28 | EDIFÍCIO Nº: | 158 |

| ÉPOCA DE CONSTRUÇÃO | 1951-1990 | ESTADO DE CONSERVAÇÃO | EXCELENTE |

| CONSTRUÇÃO | MATERIAL | TIPO | COR |
|---|---|---|---|
| ESTRUTURA | GRANITO | BETÃO | ALVENARIA |
| REVESTIMENTO FACHADA | GRANITO | REBOCO | APARENTE PINTADO NATURAL BRANCO |
| COBERTURA | TELHA DE BETÃO | 4 ÁGUAS | PRETO |

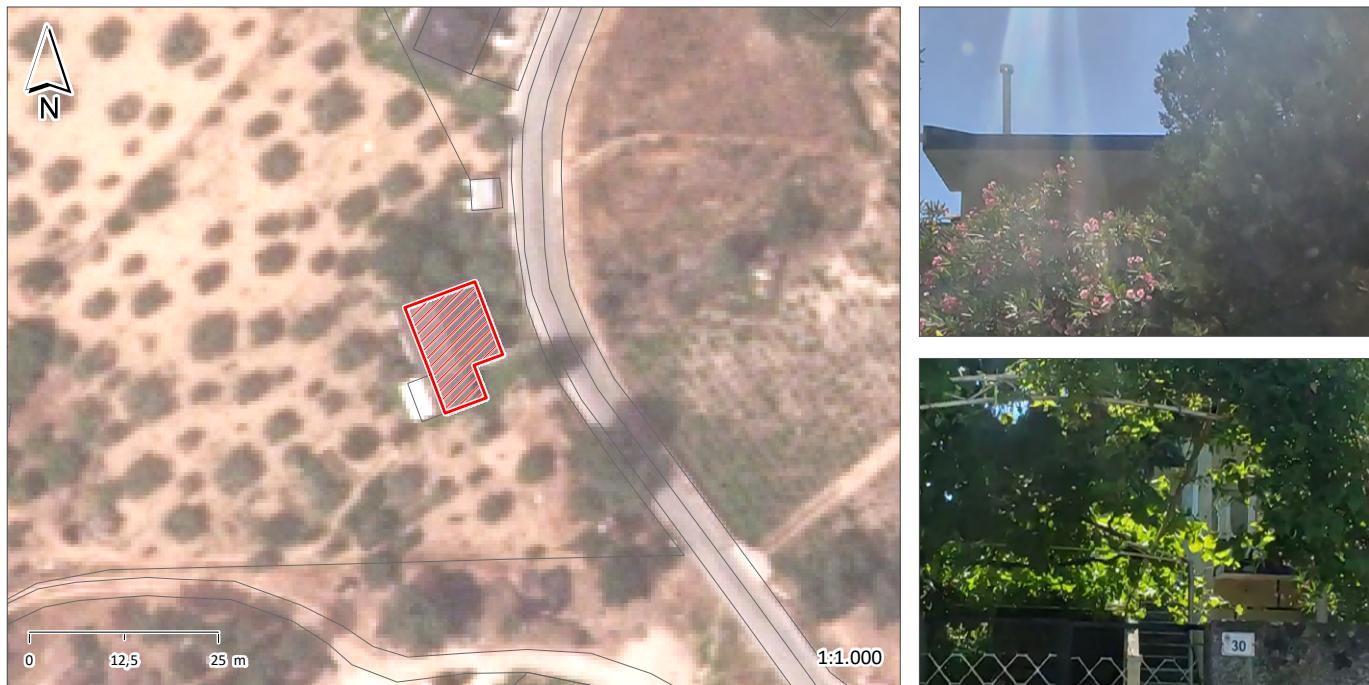
| IDENTIFICAÇÃO DO LOCAL: | RUA ESTRADA MUNICIPAL 534 | Nº POLÍCIA: | 30 | EDIFÍCIO Nº: | 159 |

| ÉPOCA DE CONSTRUÇÃO | 1951-1990 | ESTADO DE CONSERVAÇÃO | MÉDIO |

| CONSTRUÇÃO | MATERIAL | TIPO | COR |
|---|---|---|---|
| ESTRUTURA | GRANITO | BETÃO ARMADO | ALVENARIA |
| REVESTIMENTO FACHADA | GRANITO | REBOCO | APARENTE PINTADO NATURAL OCRE |
| COBERTURA | TELHA DE BETÃO | 2 ÁGUAS | PRETO |

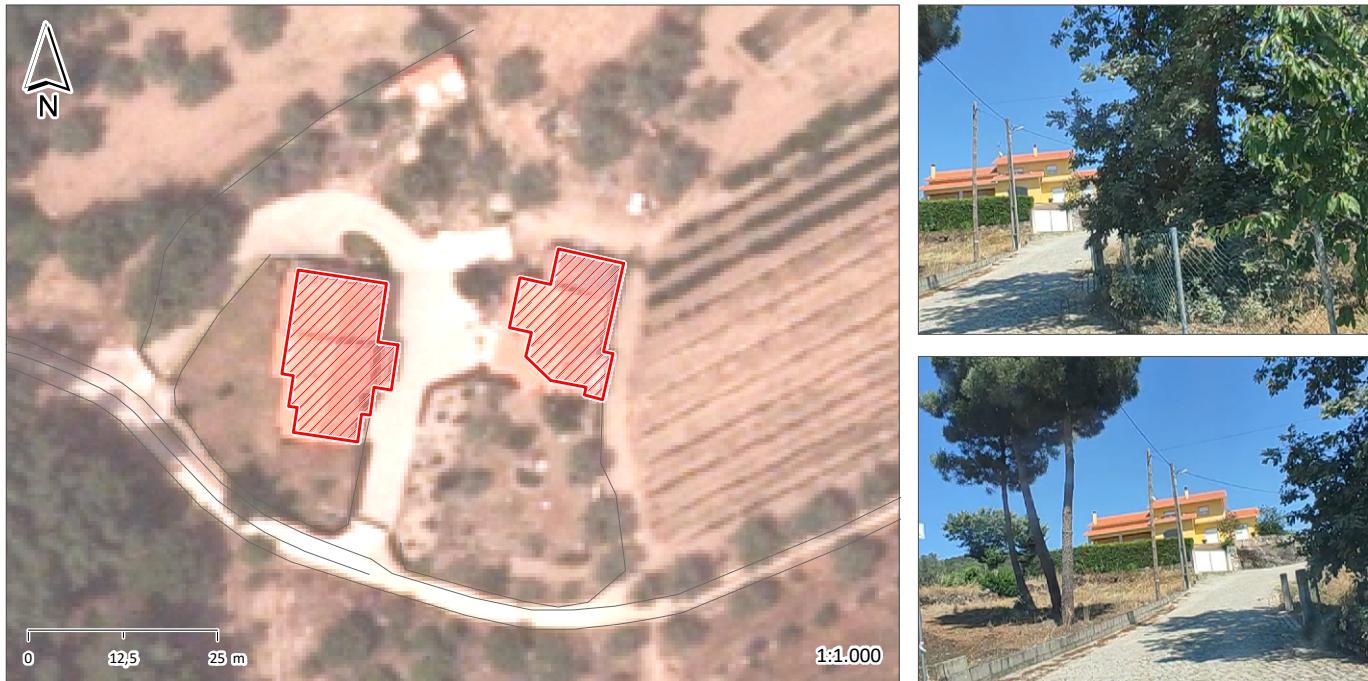
| IDENTIFICAÇÃO DO LOCAL: | Nº POLÍCIA: | EDIFÍCIO Nº: |

| ÉPOCA DE CONSTRUÇÃO | 1900-1950 | ESTADO DE CONSERVAÇÃO | EXCELENTE |

| CONSTRUÇÃO | MATERIAL | TIPO | COR |
|---|---|---|---|
| ESTRUTURA | BETÃO | | |
| REVESTIMENTO FACHADA | REBOCO | PINTADO | AMARELO |
| COBERTURA | TELHA CERÂMICA | 2 ÁGUAS | BARRO |
| ELEMENTOS DISSONANTES | ANTENAS | | |

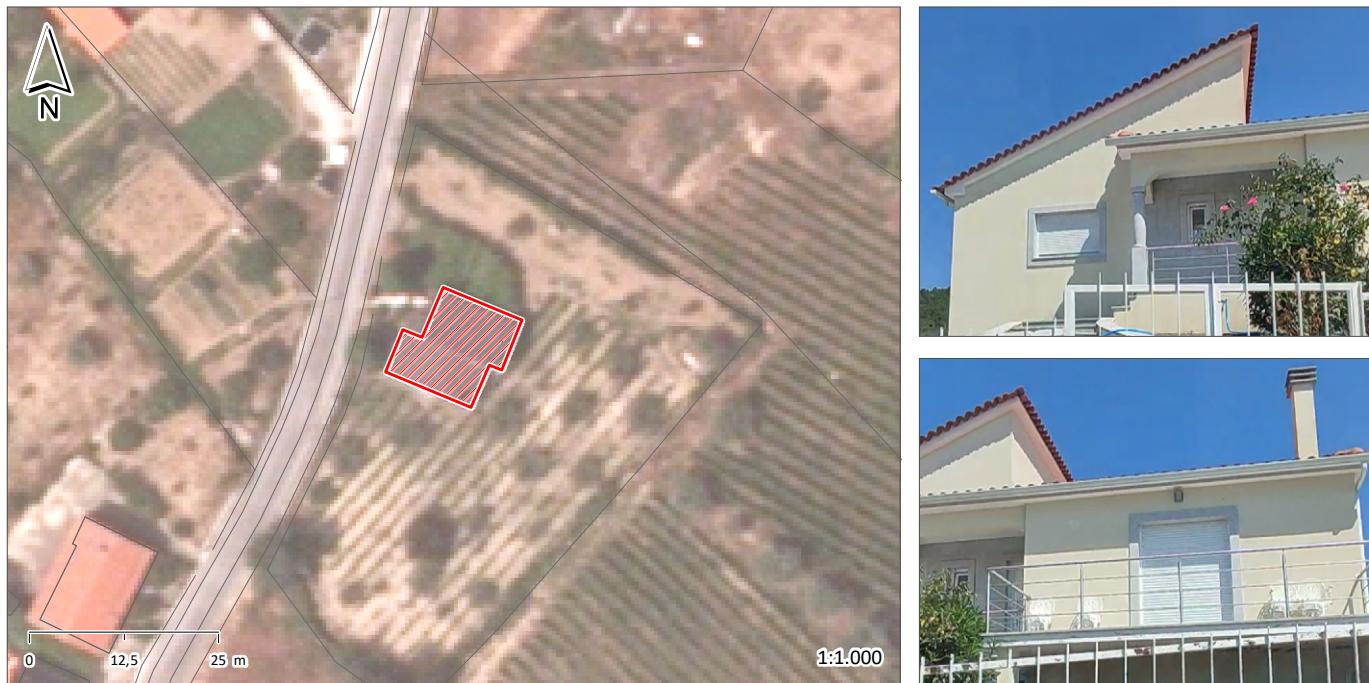
| IDENTIFICAÇÃO DO LOCAL: | RUA ESTRADA MUNICIPAL 534 | Nº POLÍCIA: | 23 | EDIFÍCIO Nº: | 161 |

| ÉPOCA DE CONSTRUÇÃO | 1951-1990 | ESTADO DE CONSERVAÇÃO | EXCELENTE |

| CONSTRUÇÃO | MATERIAL | TIPO | COR |
|---|---|---|---|
| ESTRUTURA | BETÃO | | |
| REVESTIMENTO FACHADA | REBOCO | PINTADO | OCRE |

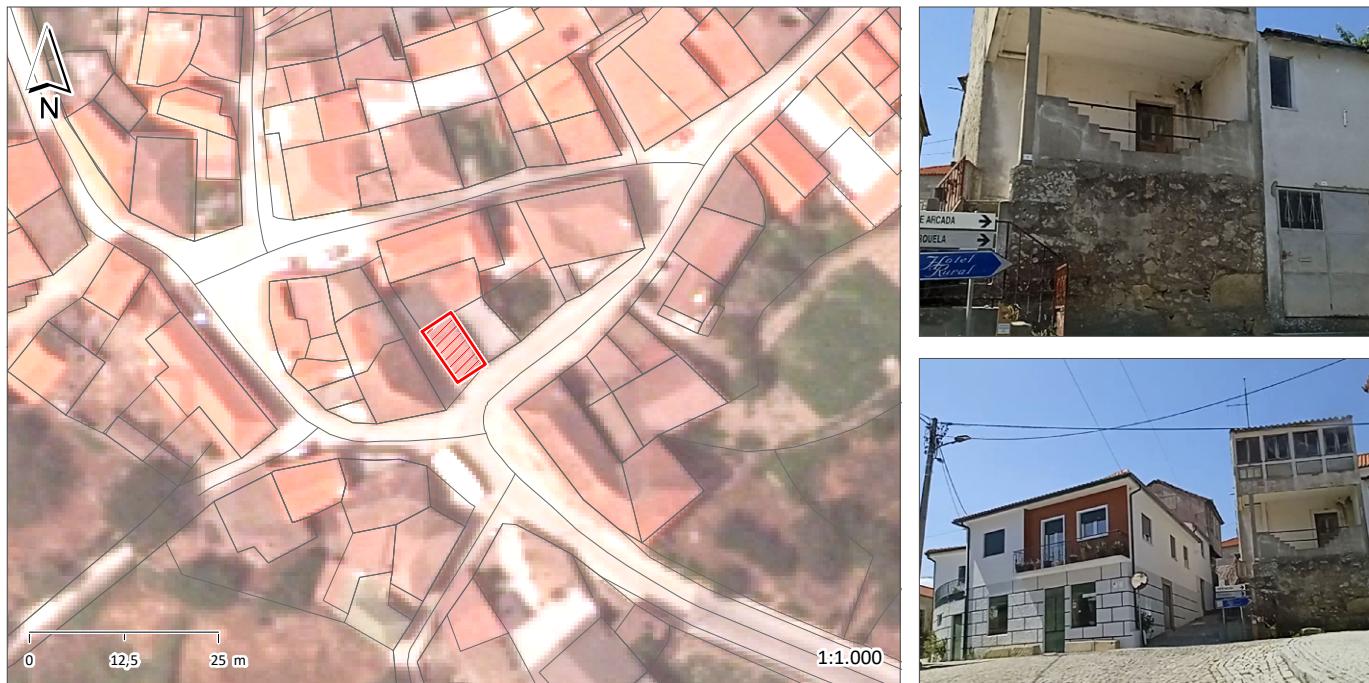
| IDENTIFICAÇÃO DO LOCAL: | RUA DIREITA (M534) LAJE DO BARRO | Nº POLÍCIA: | EDIFÍCIO Nº: 174 |

| ÉPOCA DE CONSTRUÇÃO | 1951-1990 | ESTADO DE CONSERVAÇÃO | MAU |

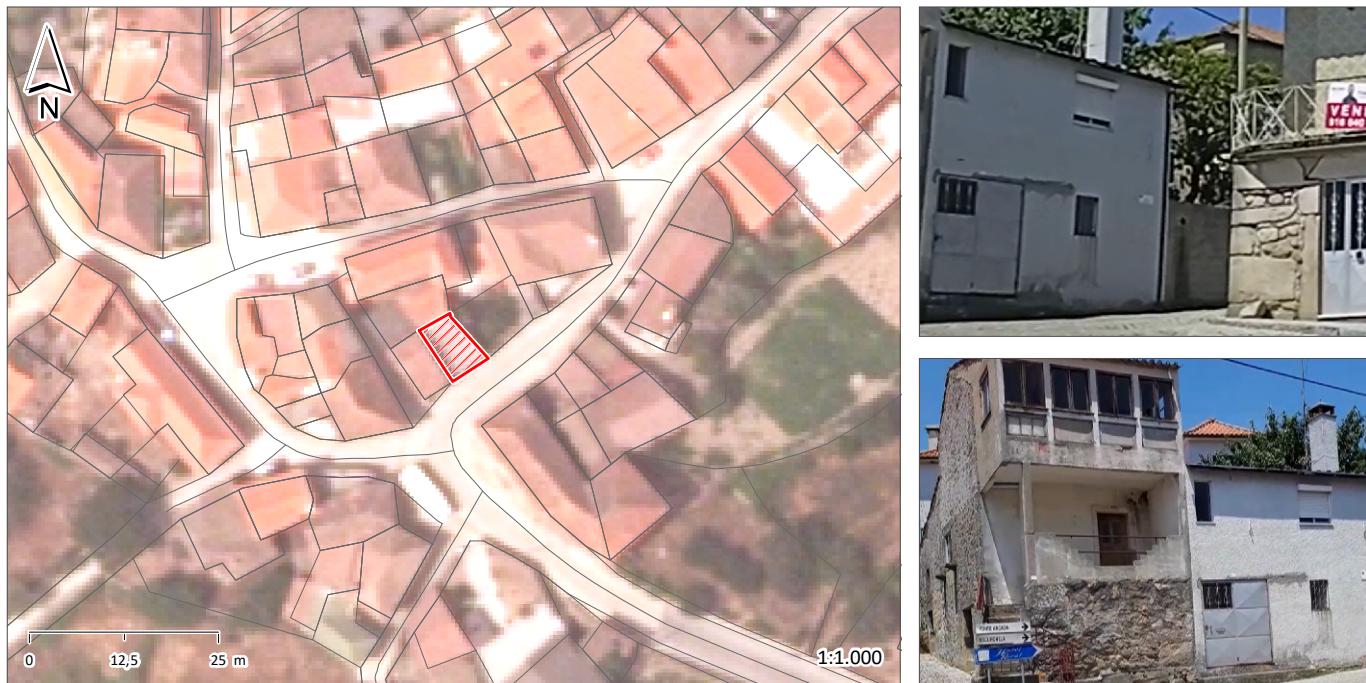
| IDENTIFICAÇÃO DO LOCAL: | RUA DIREITA (M534) | Nº POLÍCIA: | EDIFÍCIO Nº: 175 |

| ÉPOCA DE CONSTRUÇÃO | 1951-1990 | ESTADO DE CONSERVAÇÃO | MAU |

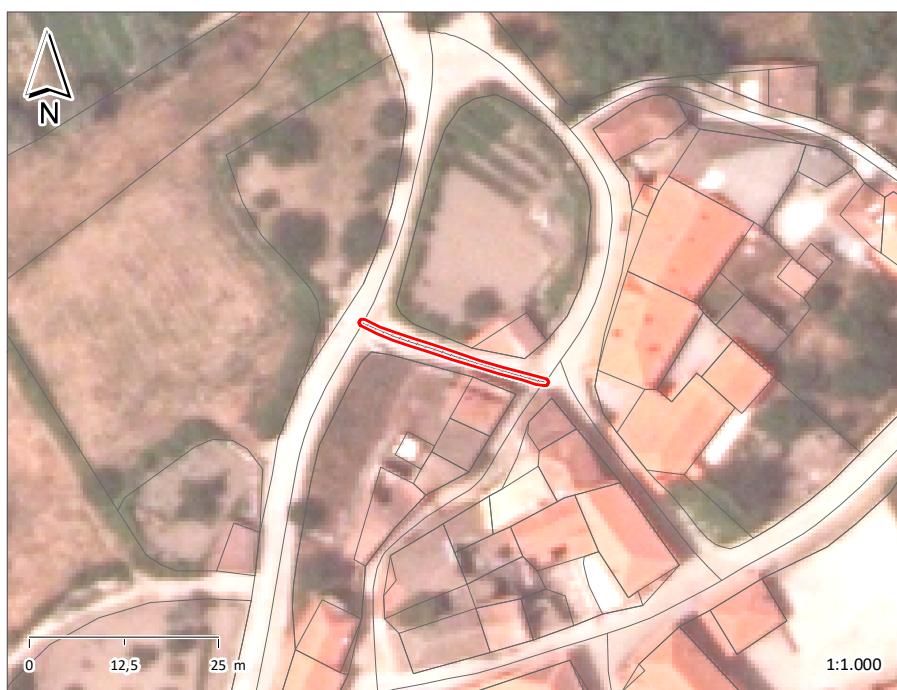
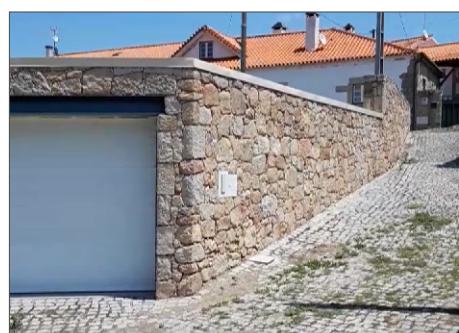
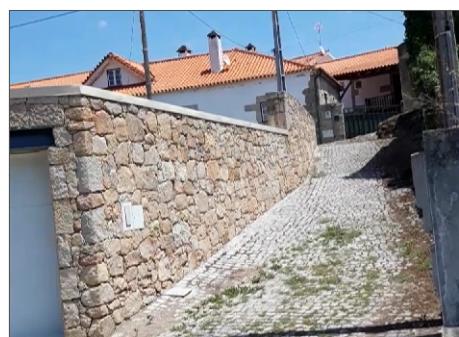
8

| PAVIMENTO | PASSEIO | LANCIL | FAIXA DE RODAGEM |
|---|---|---|---|
| MATERIAL | | | CUBO DE GRANITO |
| CONSERVAÇÃO | | | RAZOÁVEL |

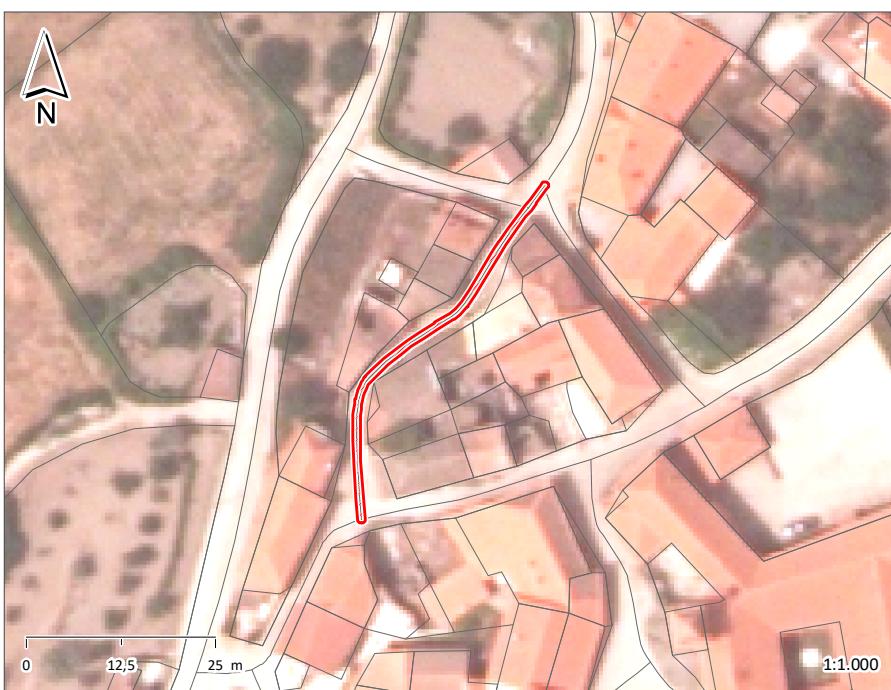
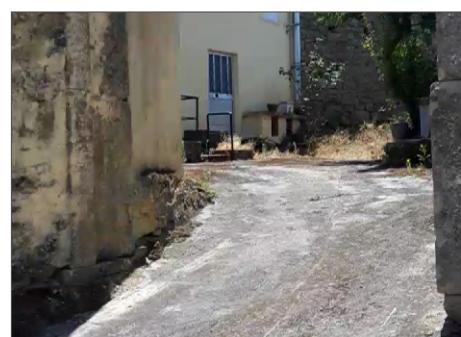
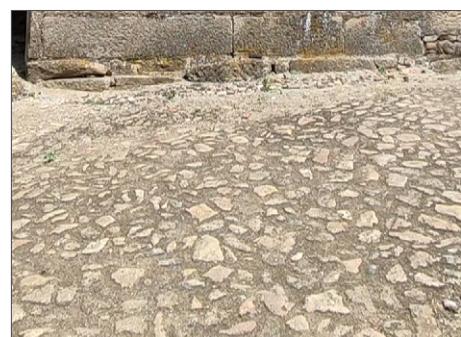
9

TIPOLOGIA VIELA/ESCADA

CIMENTO PEDRA IRREG.

MAU MAU
