OPERAÇÃO DE REABILITAÇÃO URBANA DE FREIXINHO

PROGRAMA ESTRATÉGICO DE REABILITAÇÃO URBANA

CADERNO II – Caracterização do Edificado e do Espaço Público | Setembro de 2023

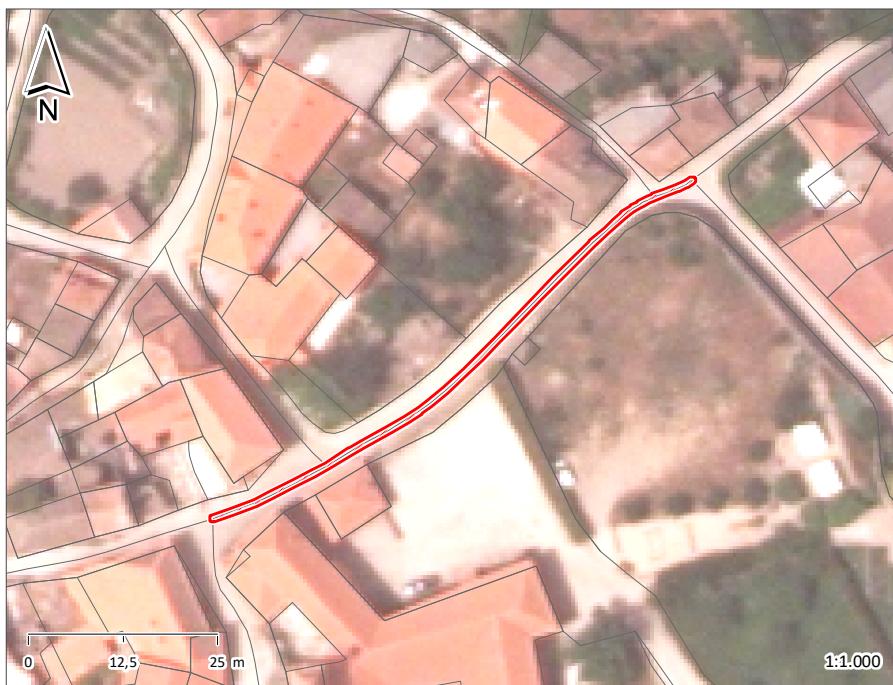
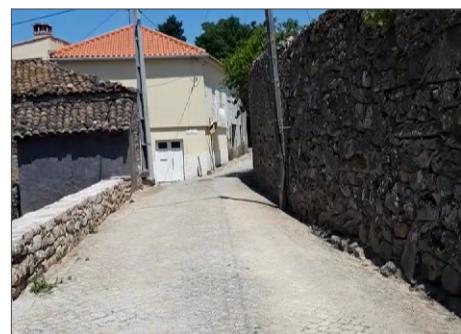
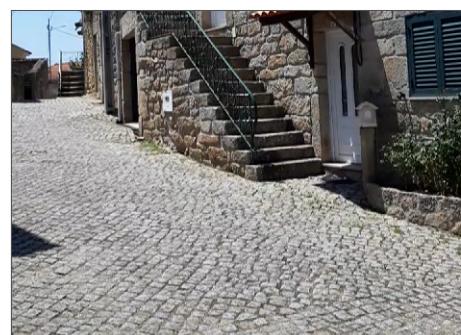
10

| PAVIMENTO | PASSEIO | LANCIL | FAIXA DE RODAGEM |
|---|---|---|---|
| MATERIAL | | | CUBO DE GRANITO |
| CONSERVAÇÃO | | | RAZOÁVEL |

| OBSERVAÇÕES | | | |
|---|--|--|--|
| FOI IDENTIFICADA 1 CRUZ/ CRUZEIRO NESTE ARRUAMENTO. | | | |

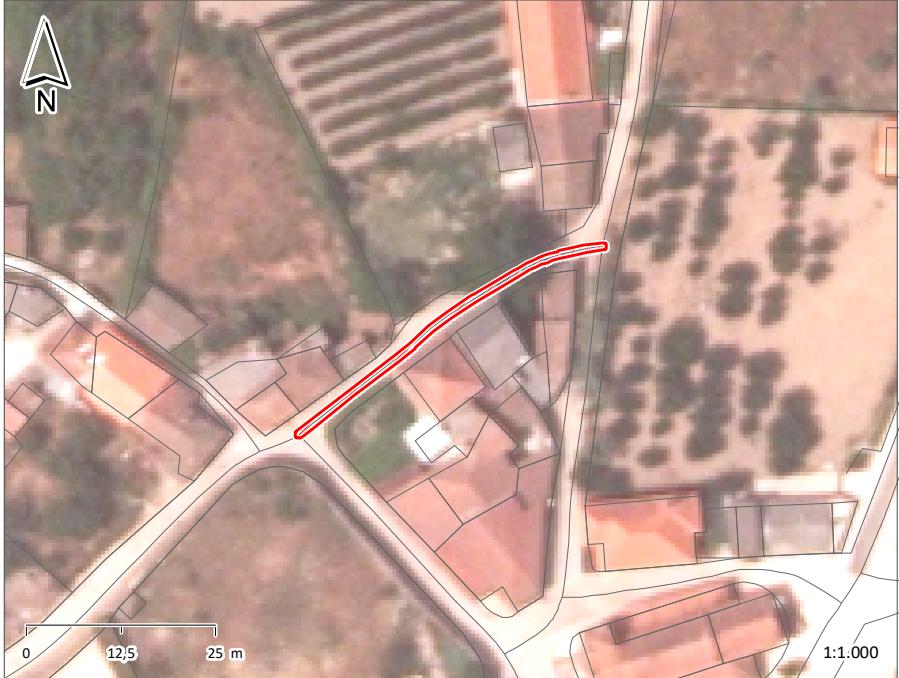
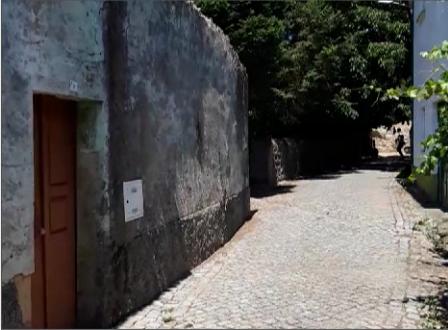
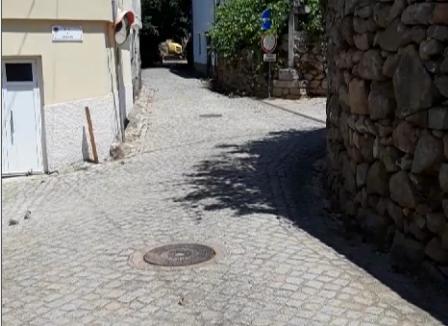
| IDENTIFICAÇÃO DO LOCAL: | RUA DO BARREIRO | | ESPAÇO Nº: | 11 | | | | | | | | | | | | | | | |

| PAVIMENTO <table border="1"> <tr> <td>PASSEIO</td> <td>LANCIL</td> <td>FAIXA DE RODAGEM</td> </tr> <tr> <td>MATERIAL</td> <td></td> <td>CUBO DE GRANITO</td> </tr> <tr> <td>COR</td> <td></td> <td>CINZENTO</td> </tr> <tr> <td>CONSERVAÇÃO</td> <td></td> <td>RAZOÁVEL</td> </tr> </table> | | PASSEIO | LANCIL | FAIXA DE RODAGEM | MATERIAL | | CUBO DE GRANITO | COR | | CINZENTO | CONSERVAÇÃO | | RAZOÁVEL | | | | | | |

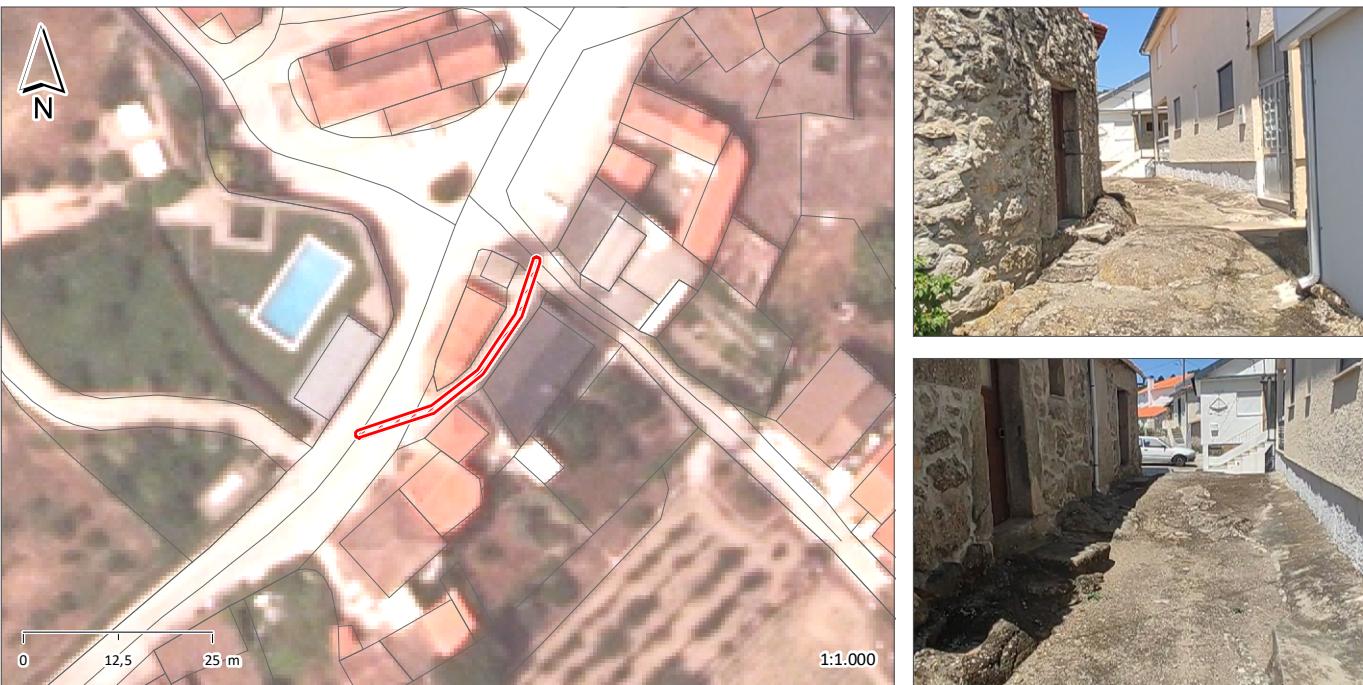
| IDENTIFICAÇÃO DO LOCAL: | | ESPAÇO Nº: 28 | | | | | | | | | | | | | | | | | | | | | | | | | | | | | | | | | | | | | | | | | | | | | | | | | | | | | | | | | | | | | | | | | | | | | | | | | | | | | | | |

| PASSEIOS | NÃO TEM | | | | | | | | | | | | | | | | | | | | | | | | | | | | | | | | | | | | | | | | | | | | | | | | | | | | | | | | | | | | | | | | | | | | | | | | | | | | | | | | |
| SEGURANÇA DO ESPAÇO | SEGURO | | | | | | | | | | | | | | | | | | | | | | | | | | | | | | | | | | | | | | | | | | | | | | | | | | | | | | | | | | | | | | | | | | | | | | | | | | | | | | | | |
| FREQUÊNCIA | REDUZIDA | | | | | | | | | | | | | | | | | | | | | | | | | | | | | | | | | | | | | | | | | | | | | | | | | | | | | | | | | | | | | | | | | | | | | | | | | | | | | | | | |
| MATERIAL | | | AFLOMERAMENTO ROCHOSO | | | | | | | | | | | | | | | | | | | | | | | | | | | | | | | | | | | | | | | | | | | | | | | | | | | | | | | | | | | | | | | | | | | | | | | | | | | | | | |

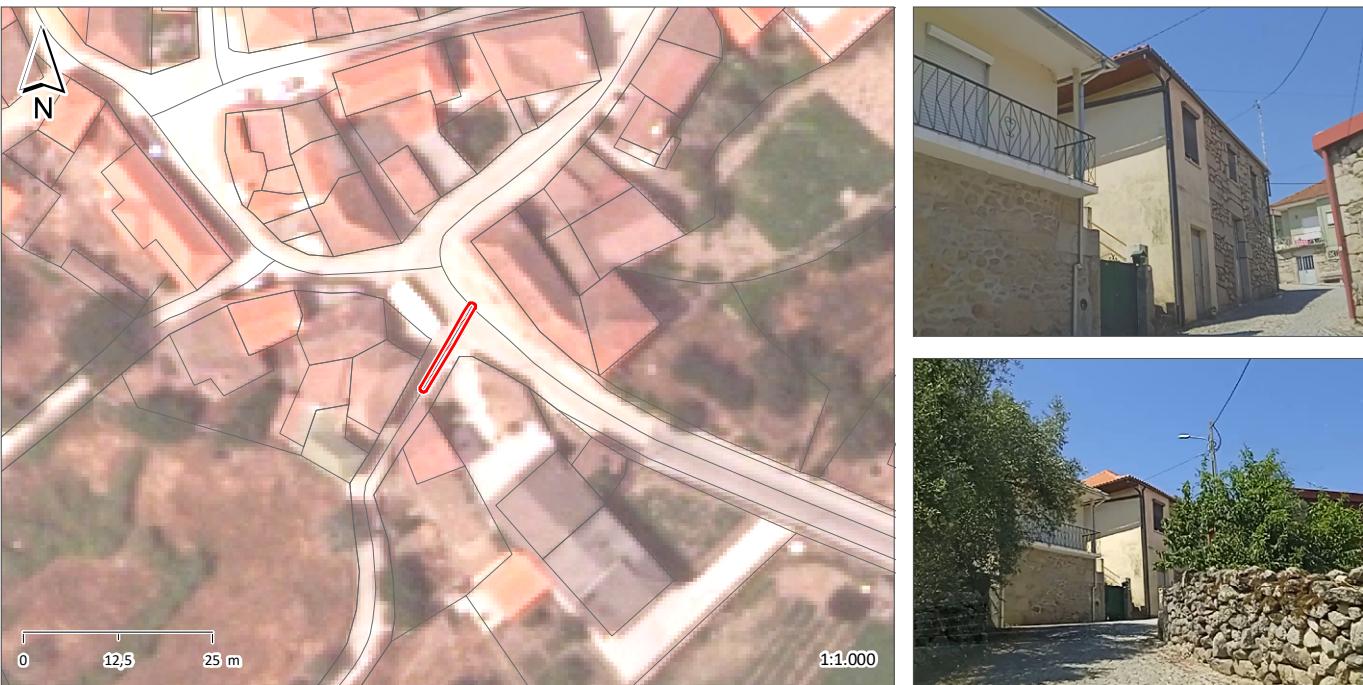
| IDENTIFICAÇÃO DO LOCAL: | | ESPAÇO Nº: 35 | | | | | | | | | | | | | | | | | | | | | | | | | | | | | | | | | | | | | | | | | | | | | | | | | | | | | | | | | | | | | | | | | | | | | | | |

| <table border="1"> <tr> <td colspan="2">ESPAÇO PÚBLICO</td> </tr> <tr> <td>TIPOLOGIA</td> <td>RUA</td> </tr> <tr> <td colspan="2">SUB - TIPOLOGIA</td> </tr> <tr> <td colspan="2">ACESSIBILIDADE PEDONAL</td> </tr> <tr> <td>PASSEIOS</td> <td>NÃO TEM</td> </tr> <tr> <td colspan="2">LARGURA ÚTIL DO PASSEIO</td> </tr> <tr> <td colspan="2">BARREIRAS À CIRCULAÇÃO</td> </tr> <tr> <td colspan="2">ARBORIZAÇÃO</td> </tr> <tr> <td>SEGURANÇA DO ESPAÇO</td> <td>SEGURO</td> </tr> <tr> <td colspan="2">MOVIMENTO PEDONAL</td> </tr> <tr> <td>TIPO</td> <td>DE PASSAGEM</td> </tr> <tr> <td>FREQUÊNCIA</td> <td>REDUZIDA</td> </tr> <tr> <td colspan="2">MOVIMENTO AUTOMÓVEL</td> </tr> <tr> <td>FREQUÊNCIA</td> <td>REDUZIDA</td> </tr> <tr> <td colspan="2">ESTACIONAMENTO</td> </tr> <tr> <td>VIA PÚBLICA</td> <td>INEXISTENTE</td> </tr> <tr> <td>ACESSO A PARQUE</td> <td>NÃO</td> </tr> <tr> <td colspan="2">CAPACIDADE POLARIZADORA</td> </tr> <tr> <td>FREQUÊNCIA</td> <td>NENHUMA</td> </tr> <tr> <td colspan="3"> <table border="1"> <tr> <td>PAVIMENTO</td> <td>PASSEIO</td> <td>LANCIL</td> <td>FAIXA DE RODAGEM</td> </tr> <tr> <td>MATERIAL</td> <td></td> <td></td> <td>CUBO DE GRANITO</td> </tr> <tr> <td>COR</td> <td></td> <td></td> <td>CINZENTO</td> </tr> <tr> <td>CONSERVAÇÃO</td> <td></td> <td></td> <td>RAZOÁVEL</td> </tr> <tr> <td>VEGETAÇÃO</td> <td>ARBÓREA</td> <td>ARBUSTIVA</td> <td>HERBÁcea</td> </tr> <tr> <td>OUTROS ELEMENTOS</td> <td>ILUMINAÇÃO PÚBLICA CAIXOTES DO LIXO PAPELEIRAS</td> <td>X BANCOS PASSADEIRAS EQUIPAMENTO INFANTIL</td> <td>INSTALAÇÕES SANITÁRIAS ESPLANADA QUIOSQUE</td> <td>ELEMENTO DE ÁGUA PARAGEM DE AUTOCARRO PRAÇA DE TÁXIS</td> </tr> <tr> <td colspan="5">OBSERVAÇÕES</td> </tr> </table> </td> </tr> </table> | | | ESPAÇO PÚBLICO | | TIPOLOGIA | RUA | SUB - TIPOLOGIA | | ACESSIBILIDADE PEDONAL | | PASSEIOS | NÃO TEM | LARGURA ÚTIL DO PASSEIO | | BARREIRAS À CIRCULAÇÃO | | ARBORIZAÇÃO | | SEGURANÇA DO ESPAÇO | SEGURO | MOVIMENTO PEDONAL | | TIPO | DE PASSAGEM | FREQUÊNCIA | REDUZIDA | MOVIMENTO AUTOMÓVEL | | FREQUÊNCIA | REDUZIDA | ESTACIONAMENTO | | VIA PÚBLICA | INEXISTENTE | ACESSO A PARQUE | NÃO | CAPACIDADE POLARIZADORA | | FREQUÊNCIA | NENHUMA | <table border="1"> <tr> <td>PAVIMENTO</td> <td>PASSEIO</td> <td>LANCIL</td> <td>FAIXA DE RODAGEM</td> </tr> <tr> <td>MATERIAL</td> <td></td> <td></td> <td>CUBO DE GRANITO</td> </tr> <tr> <td>COR</td> <td></td> <td></td> <td>CINZENTO</td> </tr> <tr> <td>CONSERVAÇÃO</td> <td></td> <td></td> <td>RAZOÁVEL</td> </tr> <tr> <td>VEGETAÇÃO</td> <td>ARBÓREA</td> <td>ARBUSTIVA</td> <td>HERBÁcea</td> </tr> <tr> <td>OUTROS ELEMENTOS</td> <td>ILUMINAÇÃO PÚBLICA CAIXOTES DO LIXO PAPELEIRAS</td> <td>X BANCOS PASSADEIRAS EQUIPAMENTO INFANTIL</td> <td>INSTALAÇÕES SANITÁRIAS ESPLANADA QUIOSQUE</td> <td>ELEMENTO DE ÁGUA PARAGEM DE AUTOCARRO PRAÇA DE TÁXIS</td> </tr> <tr> <td colspan="5">OBSERVAÇÕES</td> </tr> </table> | | | PAVIMENTO | PASSEIO | LANCIL | FAIXA DE RODAGEM | MATERIAL | | | CUBO DE GRANITO | COR | | | CINZENTO | CONSERVAÇÃO | | | RAZOÁVEL | VEGETAÇÃO | ARBÓREA | ARBUSTIVA | HERBÁcea | OUTROS ELEMENTOS | ILUMINAÇÃO PÚBLICA CAIXOTES DO LIXO PAPELEIRAS | X BANCOS PASSADEIRAS EQUIPAMENTO INFANTIL | INSTALAÇÕES SANITÁRIAS ESPLANADA QUIOSQUE | ELEMENTO DE ÁGUA PARAGEM DE AUTOCARRO PRAÇA DE TÁXIS | OBSERVAÇÕES | | | | |

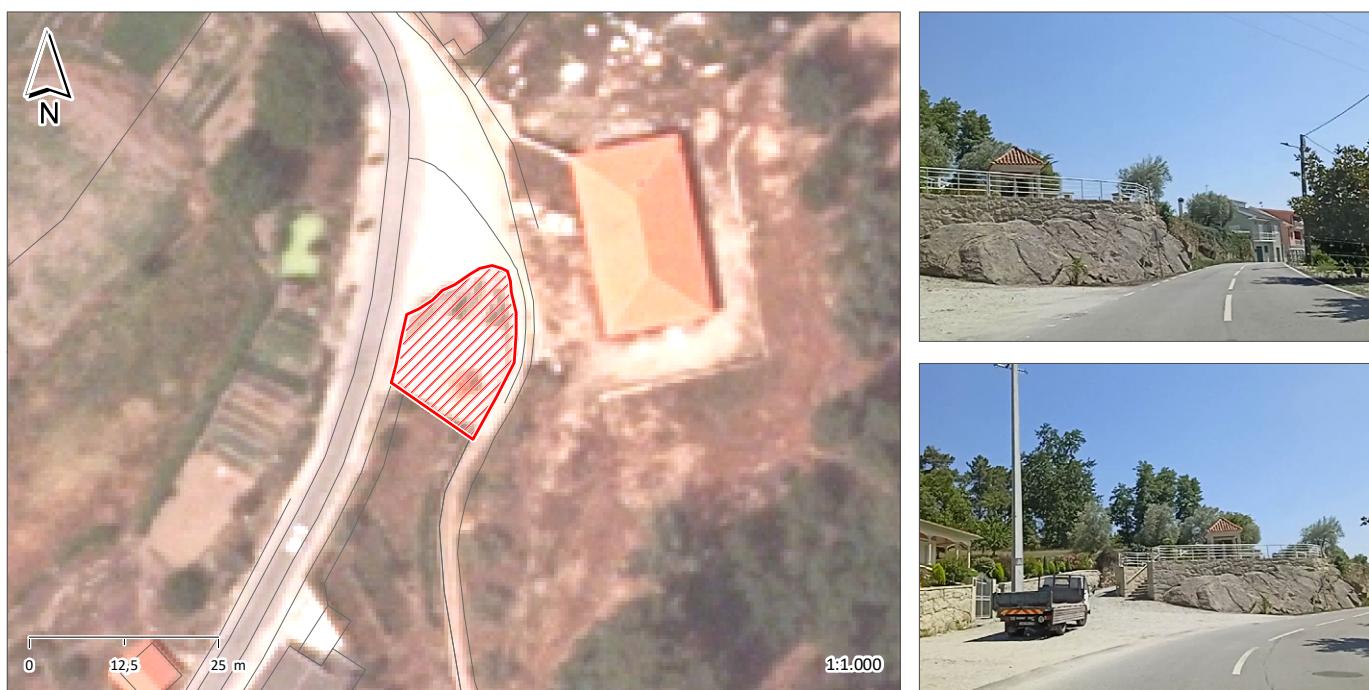
36

| ESPAÇO PÚBLICO | | EDIFICADO | | |
|--|--|---|---|--|
| TIPOLOGIA | LARGO/PRAÇA | USO FUNCIONAL (RÉS-DO-CHÃO) | OUTROS | |
| POSSUI UMA SANTINHA COMO ELEMENTO CENTRAL. | | | | |
