OPERAÇÃO DE REABILITAÇÃO URBANA DE SARZEDA

PROGRAMA ESTRATÉGICO DE REABILITAÇÃO URBANA

CADERNO II - Caracterização do Edificado e do Espaço Público | Outubro de 2025

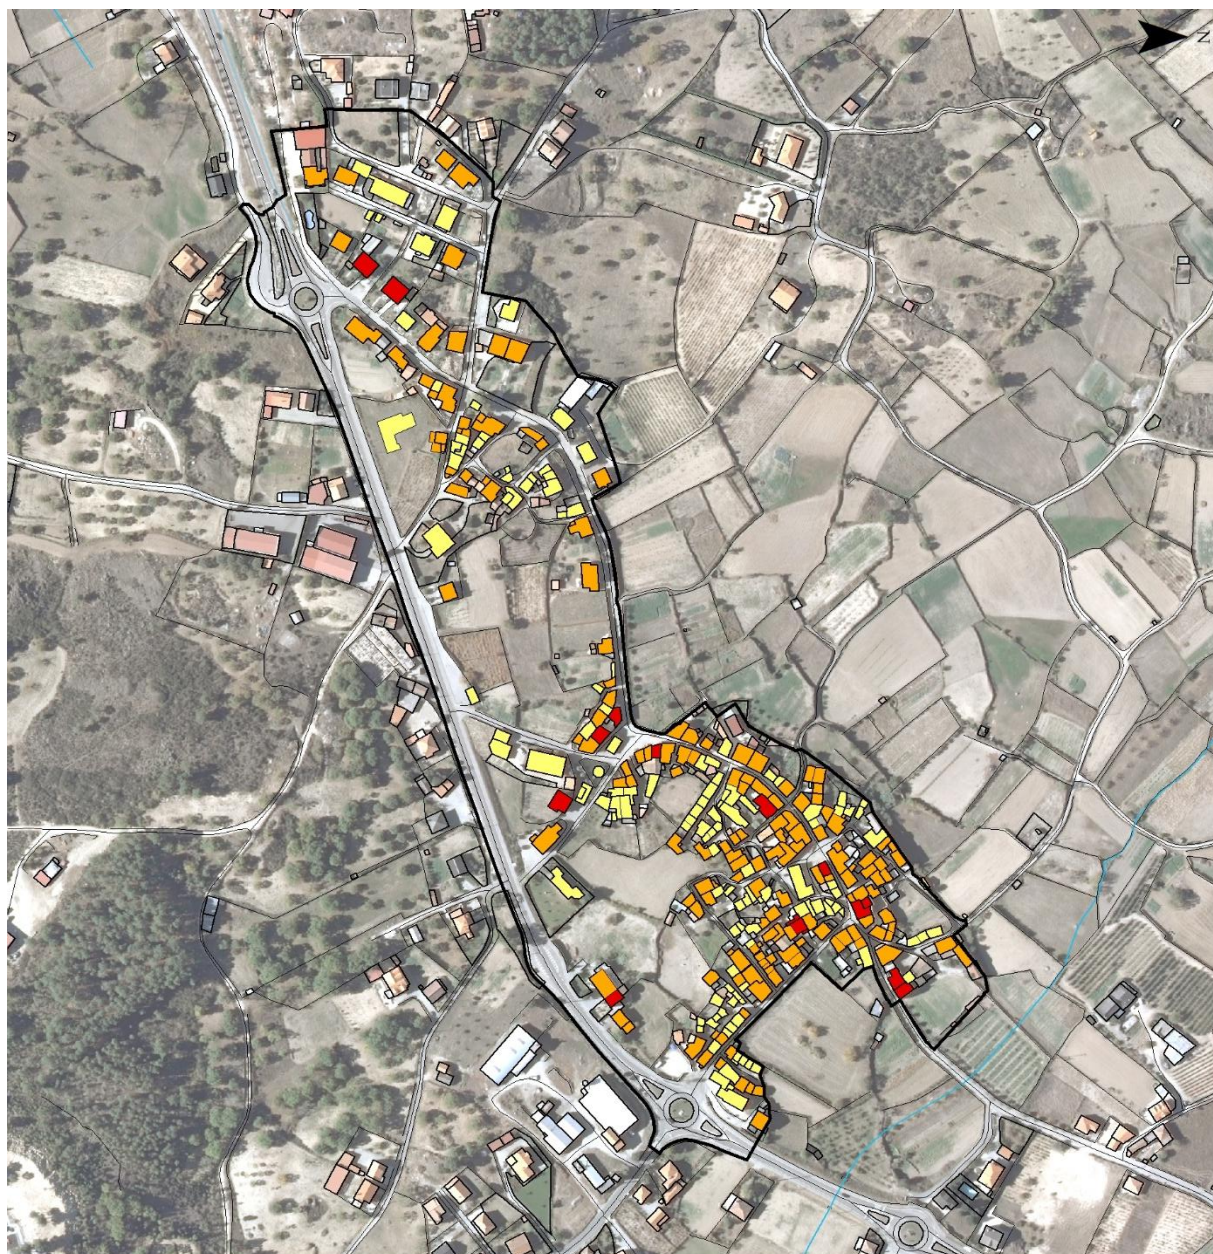
**Número de pisos do edificado
(acima da cota de soleira):**

- 1 Piso
- 2 Pisos
- 3 Pisos

Figura 1 – Número de edifícios com 1, 2 e 3 pisos (acima da cota de soleira)

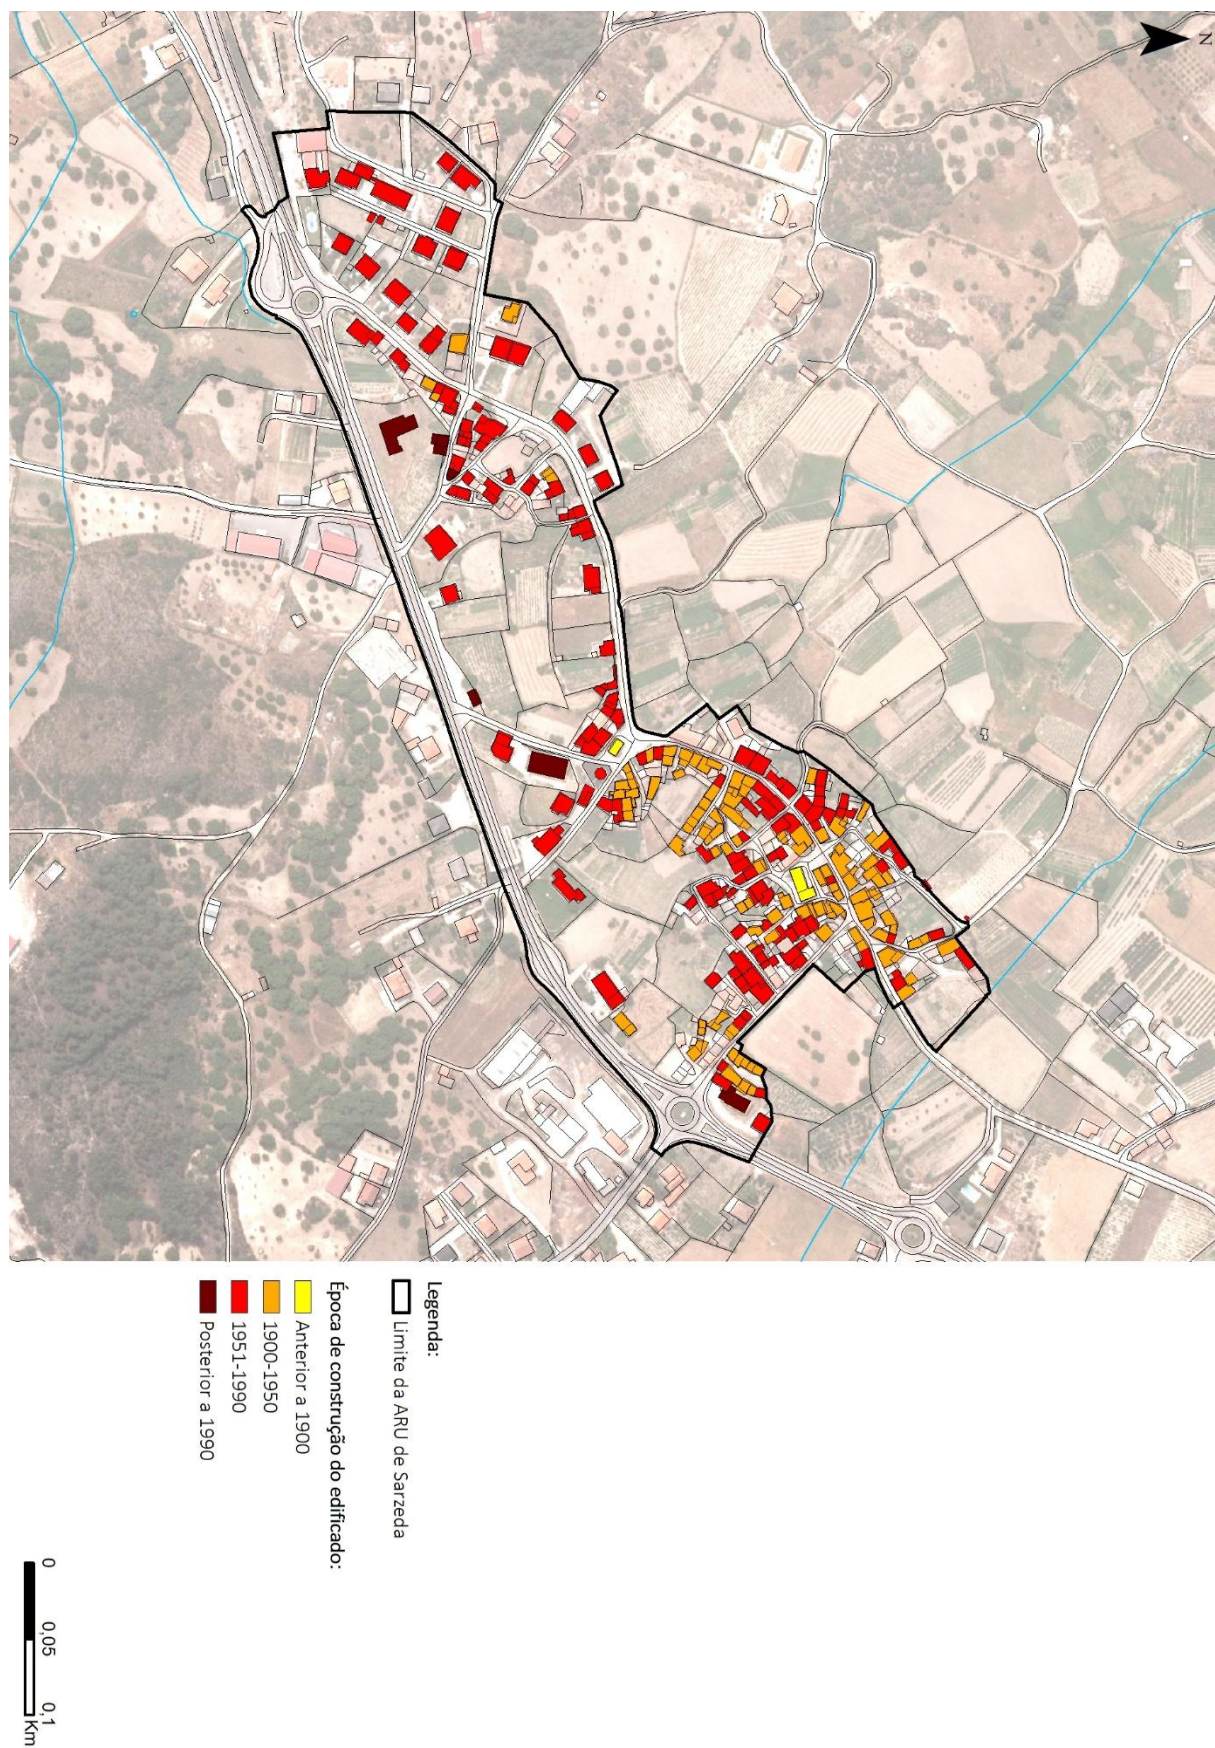
Figura 2 - Edifícios por época de construção

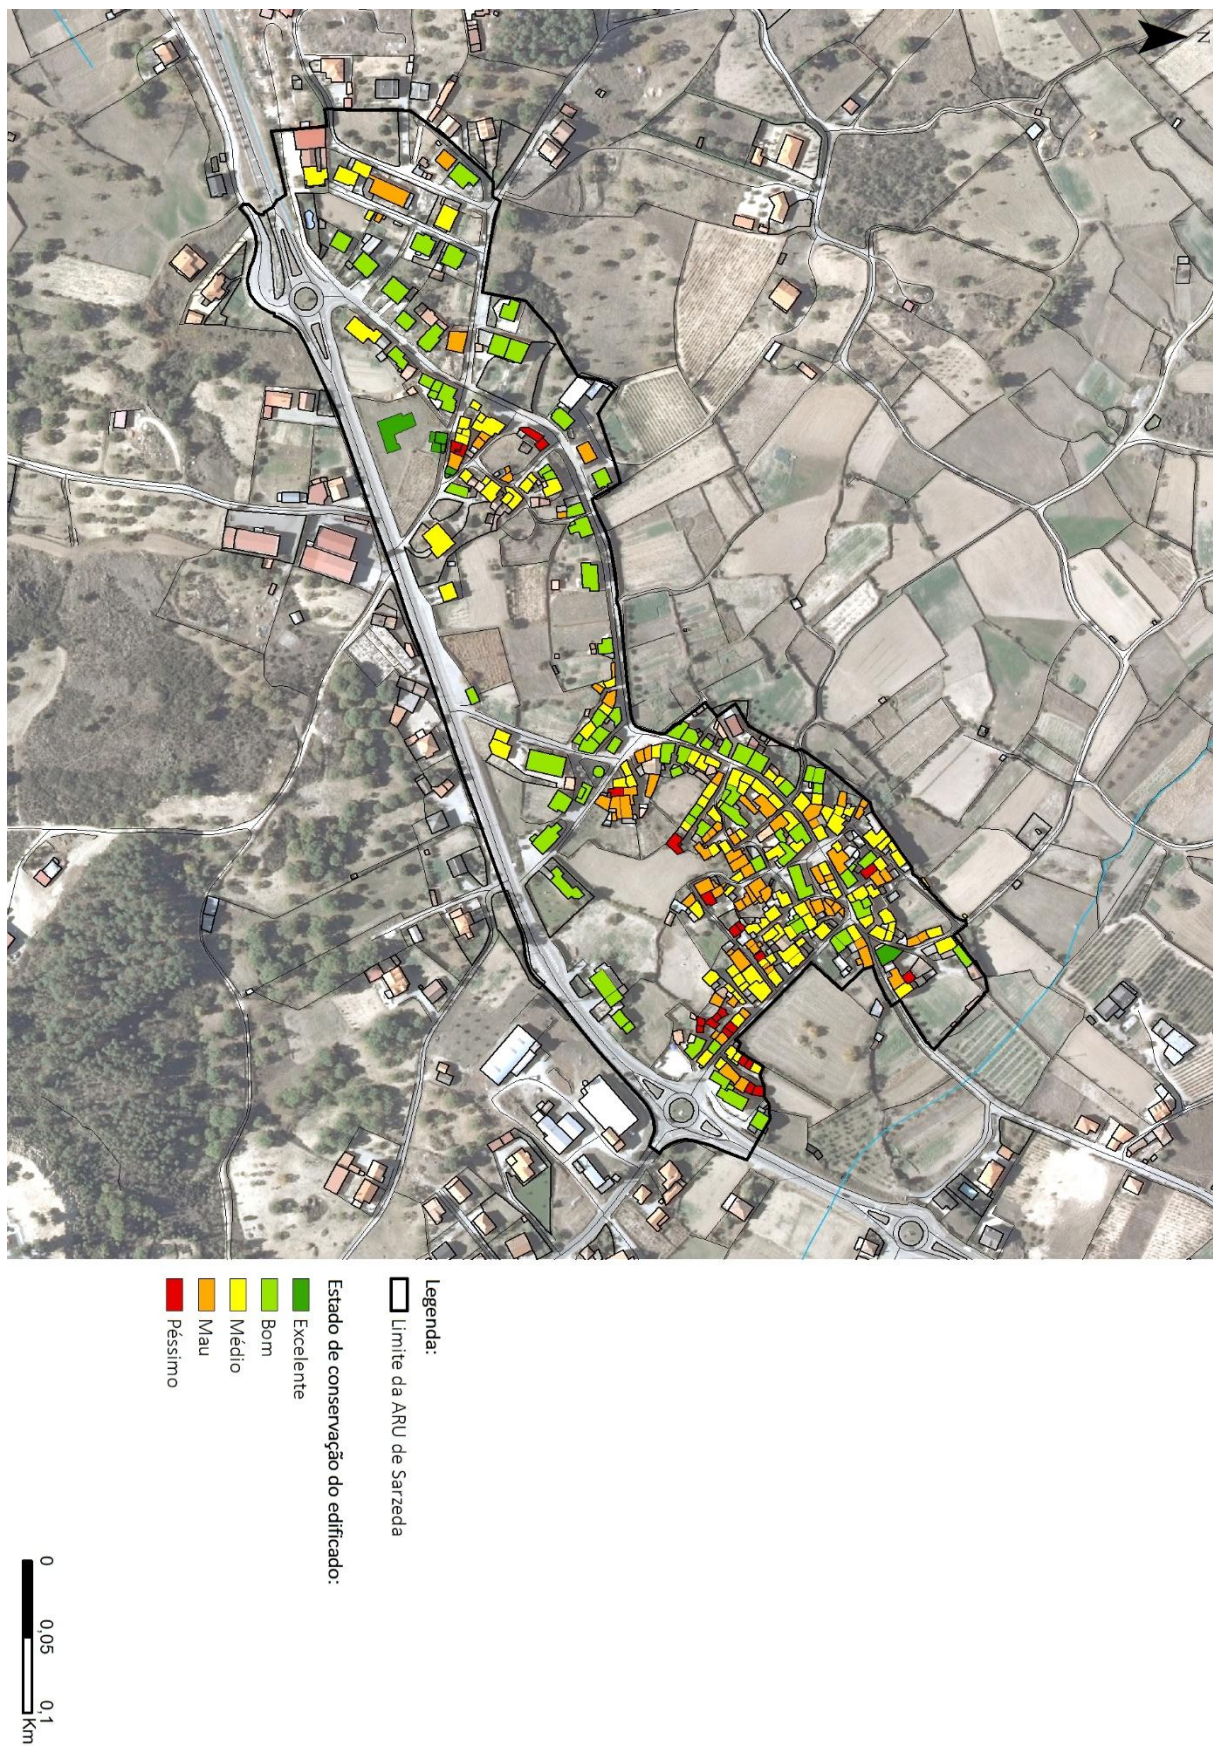
Figura 3 – Estado de conservação do edificado

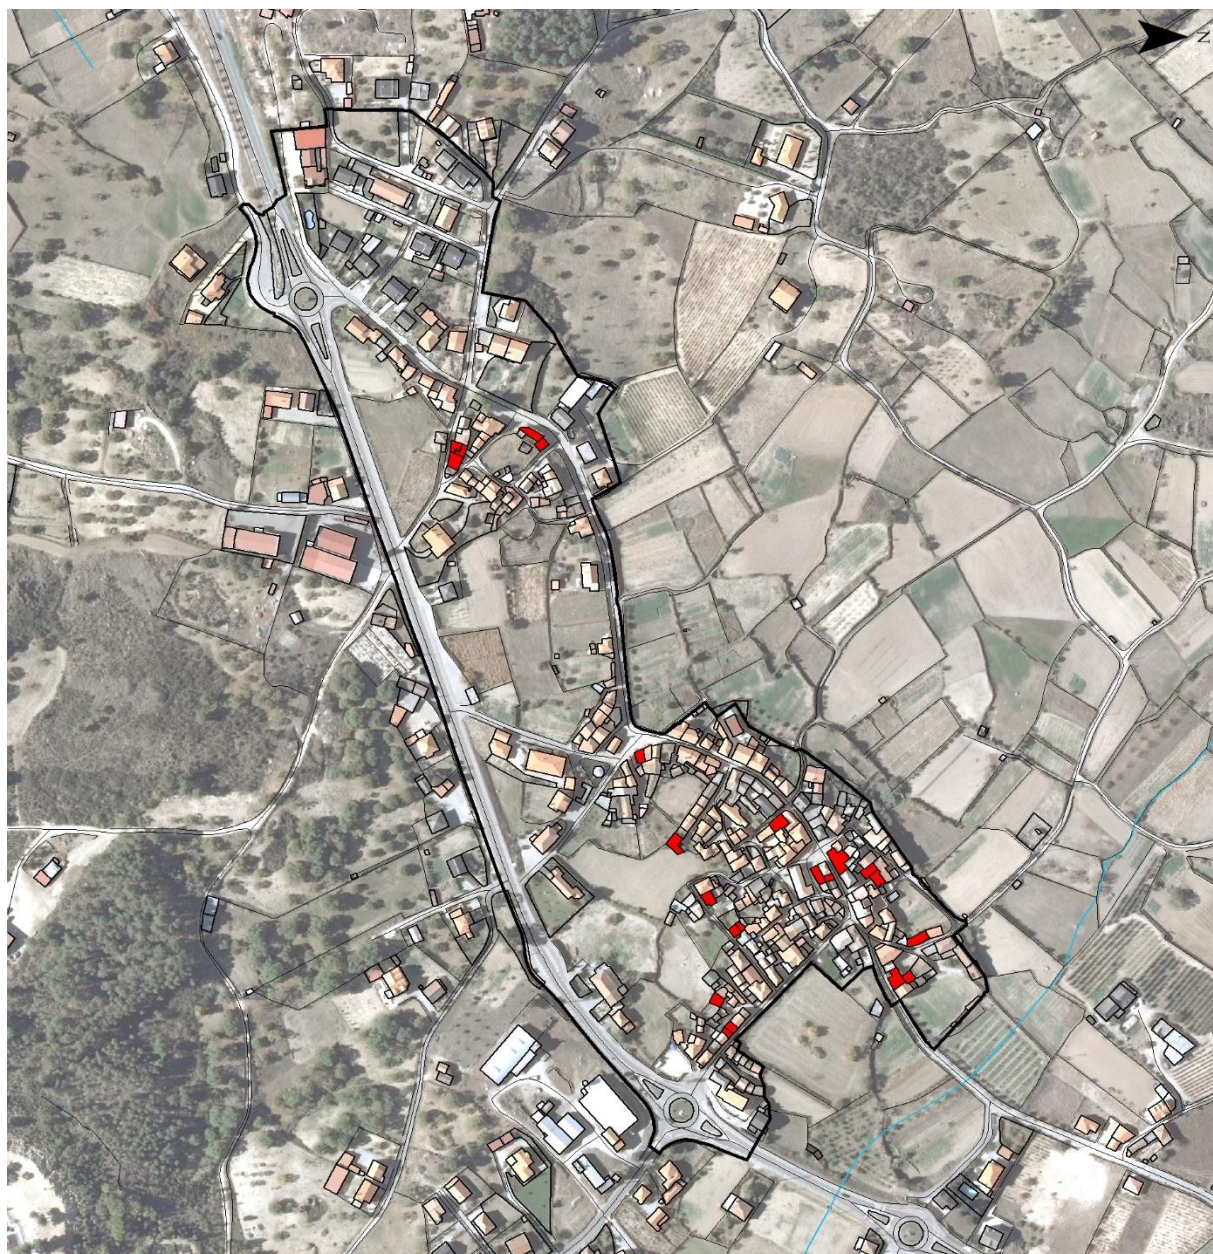
Legenda:
  Limite da ARU de Sarzeda
Edifícios devolutos:
  Edifícios devolutos

Figura 4 – Edifícios devolutos

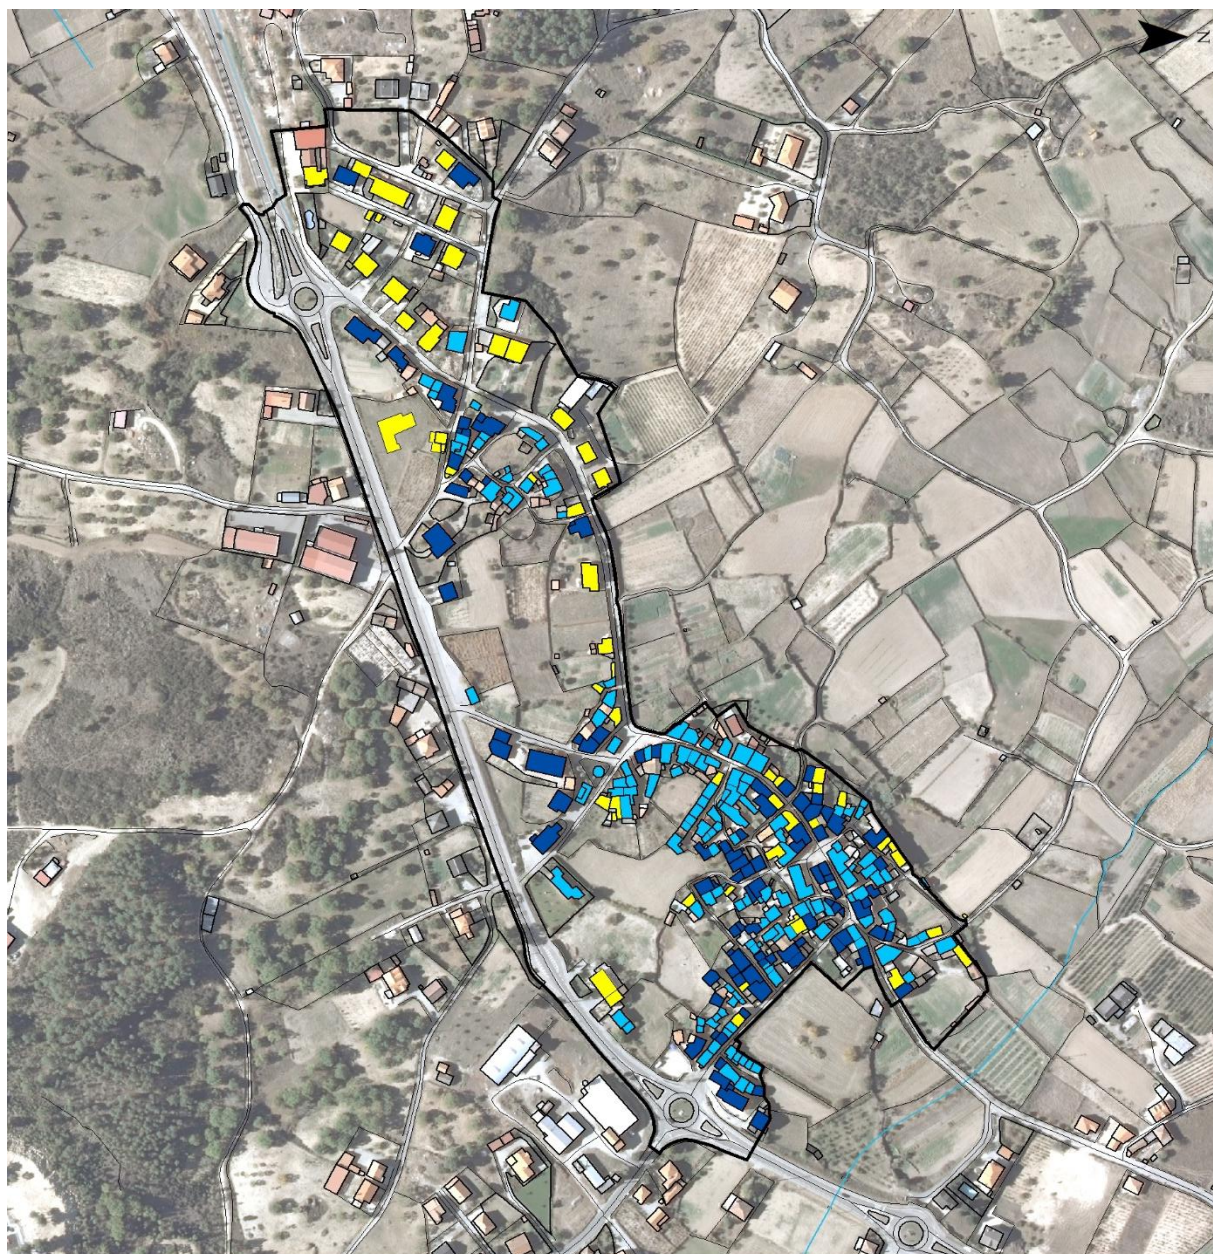
Legenda:
 Limite da ARU de Sarzeda
Estrutura do edificado:
 Granito
 Betão armado
 Granito e Betão armado

Figura 5 – Tipo de estrutura do edificado

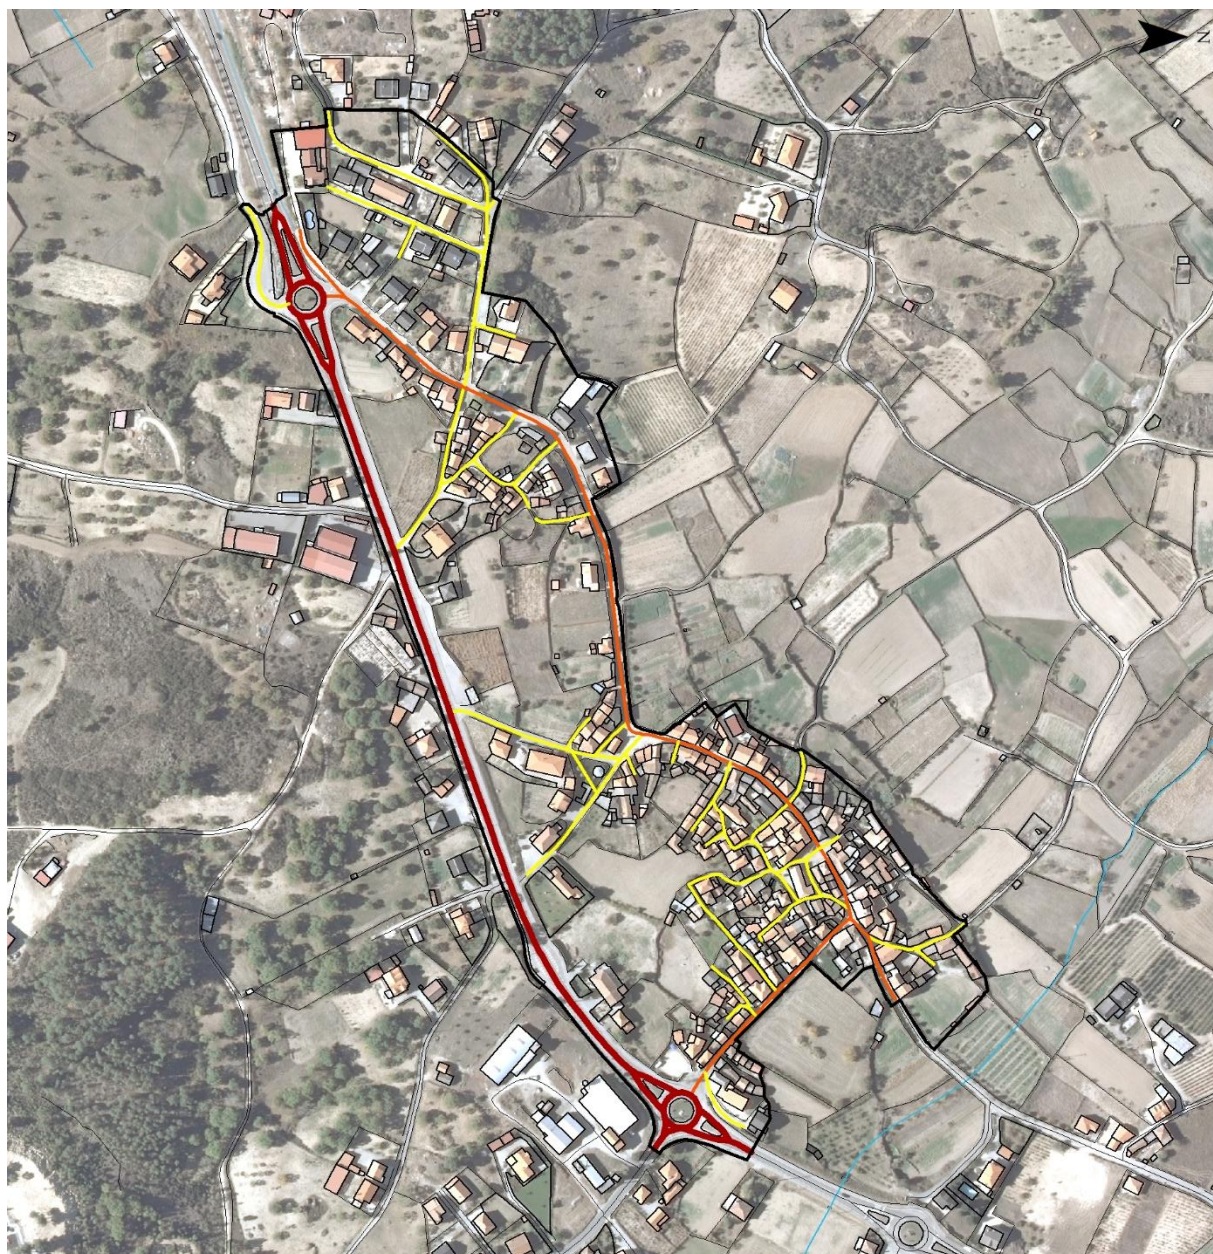
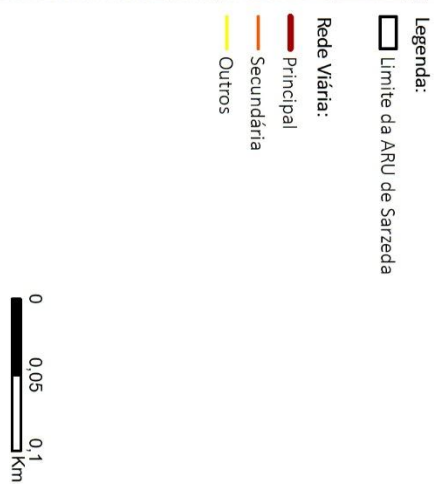
Figura 9 – Rede viária

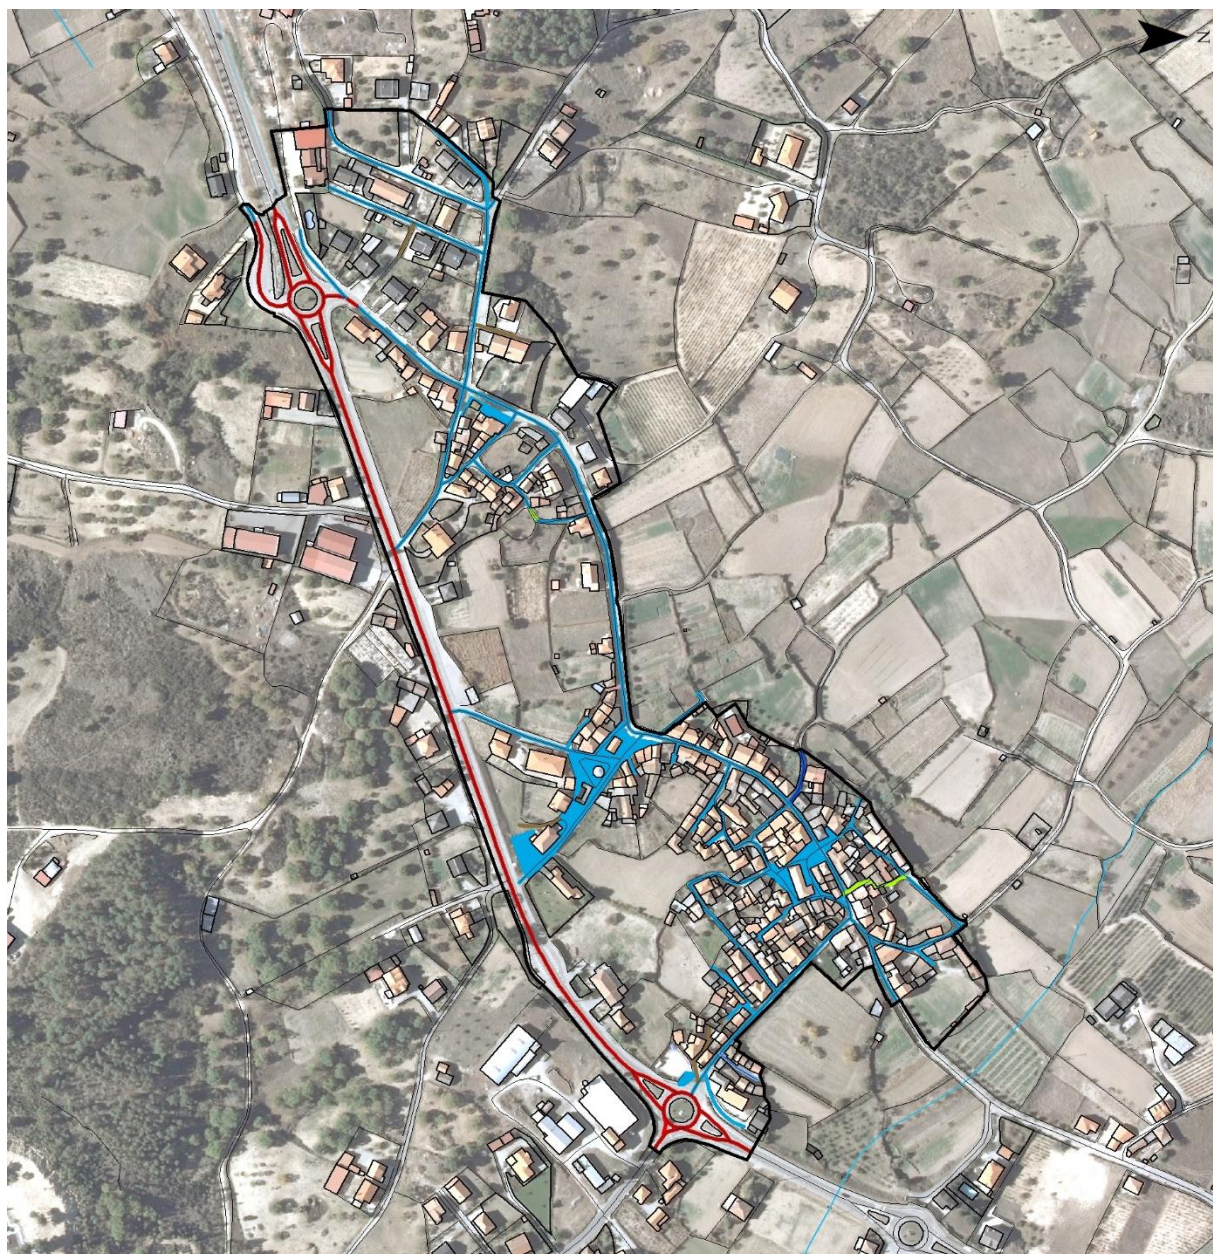
- Legenda:**
- Limite da ARU de Sarzeda
- Pavimentos dos Arruamentos:**
- Betumínoso
 - Cubo de granito
 - Cubo de granito / Pedra chão
 - Cubo de granito / Terra batida
 - Pedra chão
 - Pedra chão / Terra batida
 - Terra batida

Figura 12 – Material dos Pavimentos dos Arruamentos

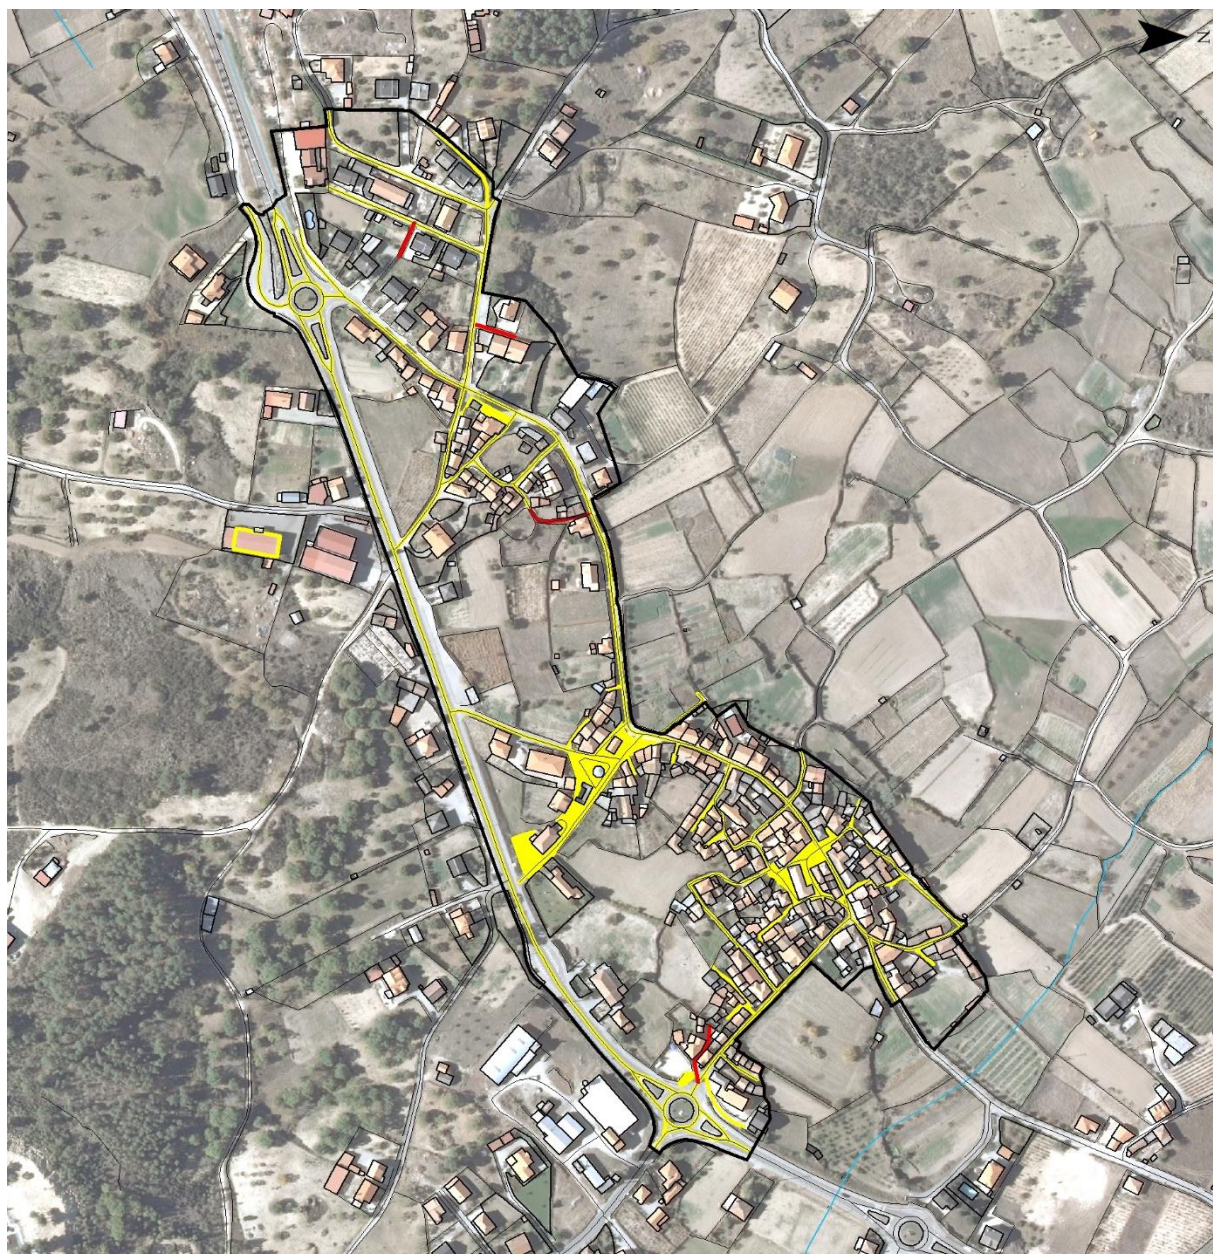
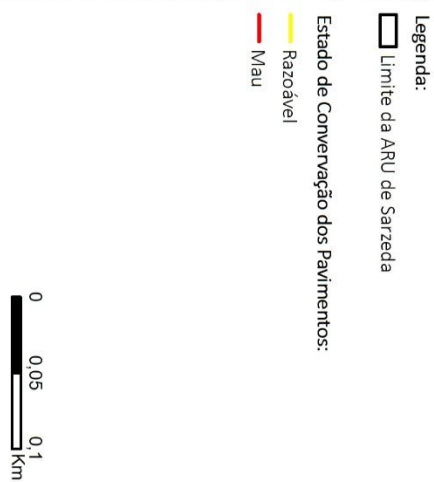
Figura 13 – Estado de Conservação dos Pavimentos dos Arruamentos

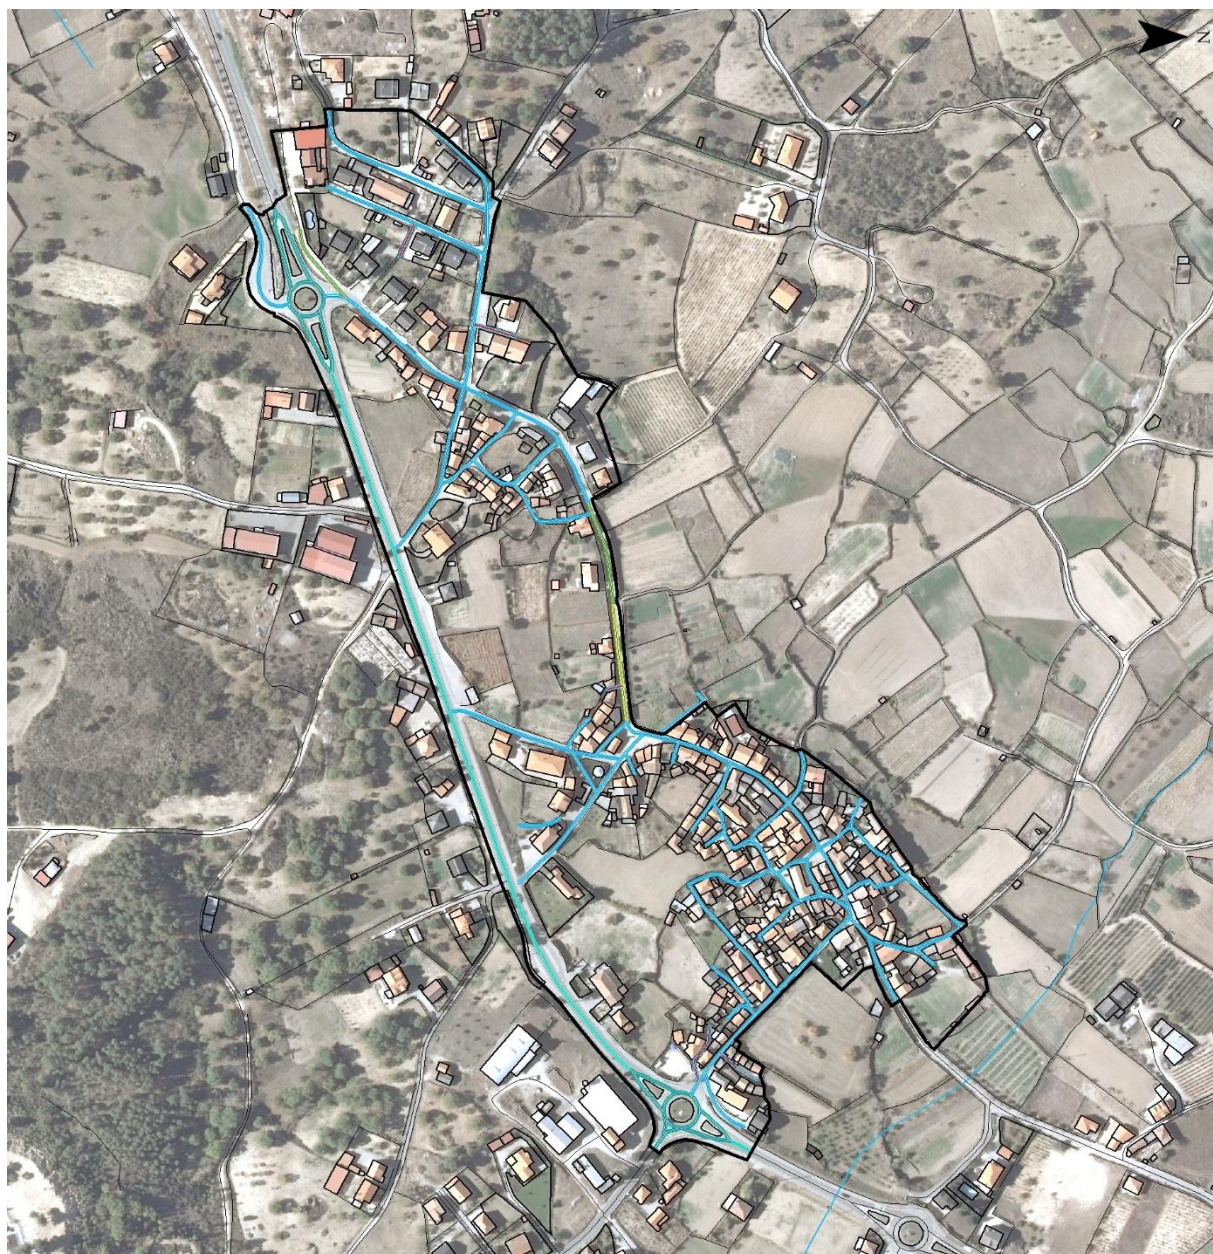
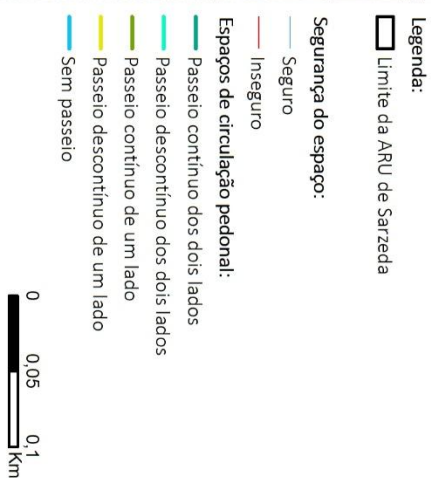
Figura 14 – Existência de passeios nos arruamentos

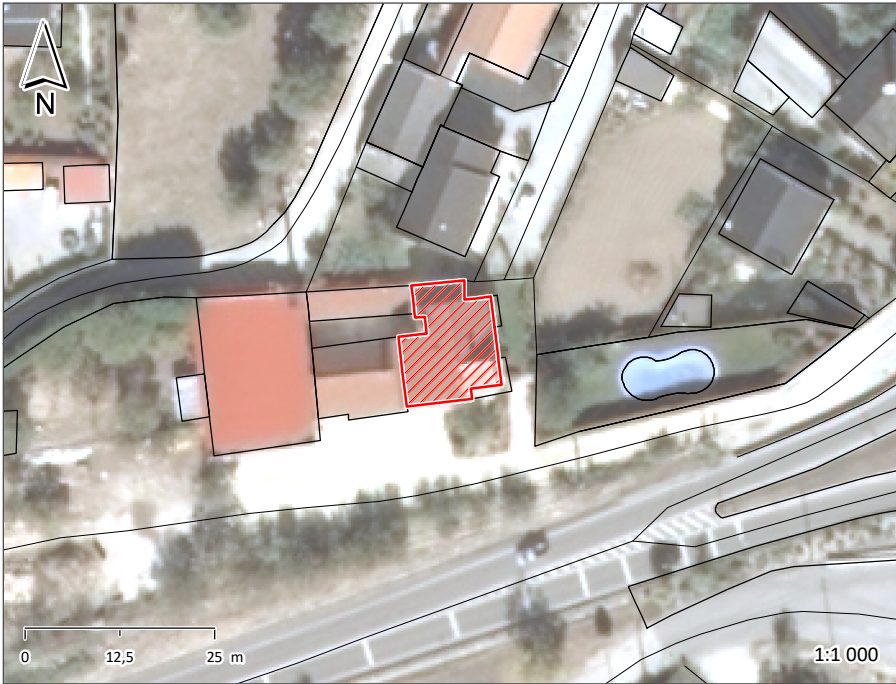
IDENTIFICAÇÃO DO LOCAL:	AVENIDA PRINCIPAL	Nº POLÍCIA:	EDIFÍCIO Nº:	1
-------------------------	-------------------	-------------	--------------	---

ÉPOCA DE CONSTRUÇÃO	1951-1990	ESTADO DE CONSERVAÇÃO	MÉDIO
VALOR ARQUITETÓNICO	SEM QUALIDADE	TIPOLOGIA DO EDIFICADO	ISOLADO
Nº PISOS (acima da cota de soleira)	2 PISOS	Nº PISOS (abaixo da cota de soleira)	0 PISOS
ÁREAS DE IMPLANTAÇÃO (Valor aproximado)	169 m2	ÁREAS DE CONSTRUÇÃO (Valor aproximado)	338 m2

CONSTRUÇÃO	MATERIAL	TIPO	COR
ESTRUTURA	BETÃO ARMADO	ALVENARIA	
REVESTIMENTO FACHADA	REBOCO PEDRA	AREADO PLACA	BRANCO CASTANHO
VÃOS EXTERIORES	PORTAS	ALUMÍNIO	TERMOLACADO
	JANELAS	ALUMÍNIO	TERMOLACADO
	VARANDAS		
COBERTURA	TELHA CERÂMICA TELHA CERÂMICA	3 ÁGUAS 2 ÁGUAS	BARRO BARRO
ALTERAÇÕES			
ELEMENTOS DISSONANTES	ANTENA

OBSERVAÇÕES
PISCINA NA LATERAL
ANEXO NA LATERAL

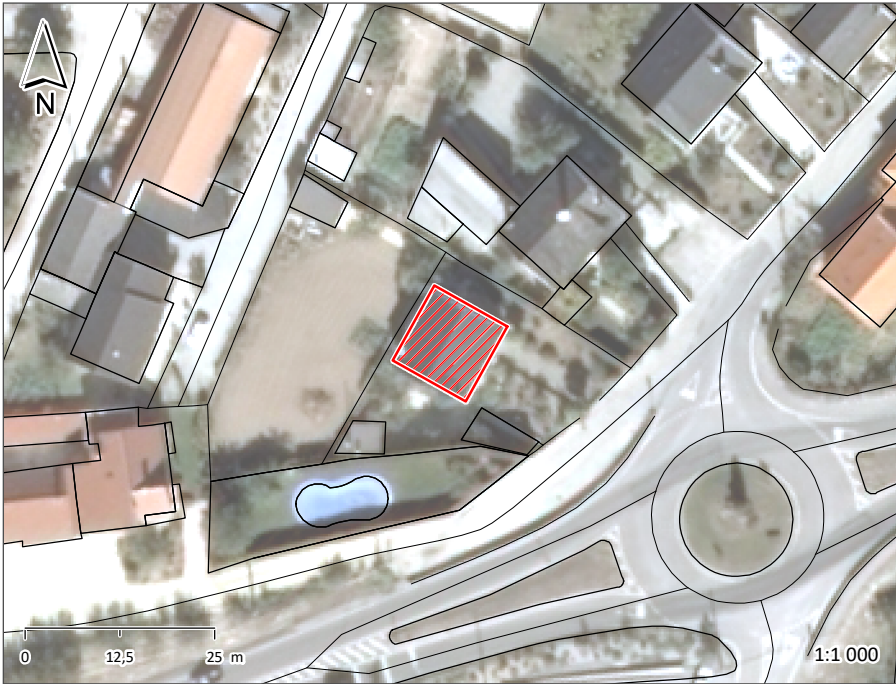
EDIFÍCIO Nº: 2

ÉPOCA DE CONSTRUÇÃO1951-1990

ESTADO DE CONSERVAÇÃOBOM

CONSTRUÇÃO		MATERIAL	TIPO	COR
ESTRUTURA		BETÃO ARMADO	ALVENARIA	
REVESTIMENTO FACHADA		REBOCO	AREADO	BRANCO
VÃOS EXTERIORES	PORTAS	ALUMÍNIO	TERMOLACADO	BRANCO
	JANELAS	ALUMÍNIO	TERMOLACADO	BRANCO
	VARANDAS	FERRO	PINTADO	PRETO
COBERTURA		TELHA DE BETÃO	2 ÁGUAS	PRETO
ALTERAÇÕES				
ELEMENTOS DISSONANTES		PAINEIAS SOLARES

ANEXO NA LATERAL

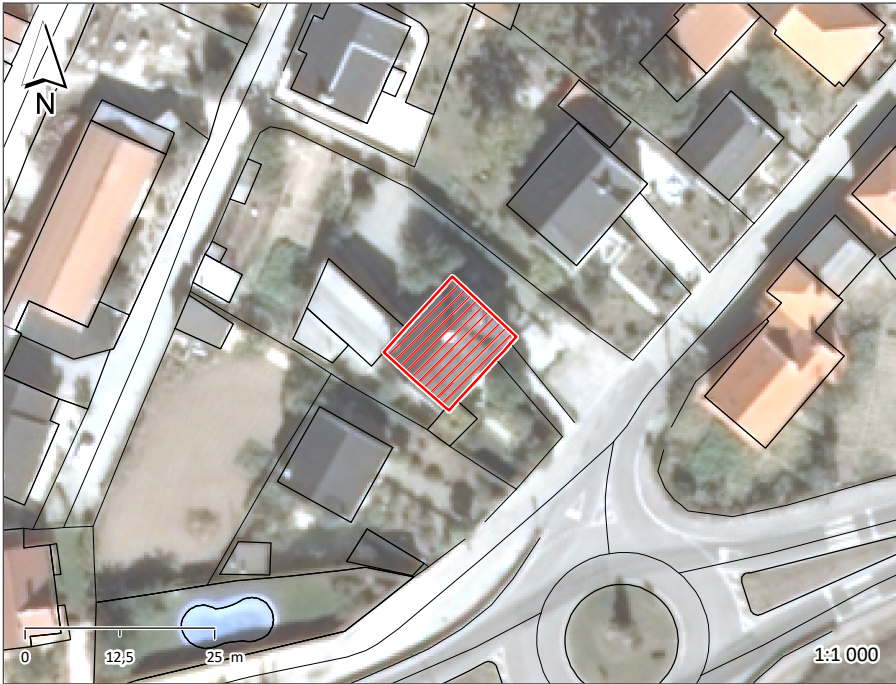
IDENTIFICAÇÃO DO LOCAL:	AVENIDA PRINCIPAL	Nº POLÍCIA:	5	EDIFÍCIO Nº:	3
-------------------------	-------------------	-------------	---	--------------	---

ÉPOCA DE CONSTRUÇÃO	1951-1990	ESTADO DE CONSERVAÇÃO	BOM
VALOR ARQUITETÓNICO	SEM QUALIDADE	TIPOLOGIA DO EDIFICADO	ISOLADO
Nº PISOS (acima da cota de soleira)	3 PISOS	Nº PISOS (abaixo da cota de soleira)	0 PISOS
ÁREAS DE IMPLANTAÇÃO (Valor aproximado)	156 m2	ÁREAS DE CONSTRUÇÃO (Valor aproximado)	468 m2

CONSTRUÇÃO		MATERIAL		TIPO		COR	
ESTRUTURA		BETÃO ARMADO		ALVENARIA			
REVESTIMENTO FACHADA		REBOCO	REBOCO	AREADO	AREADO	BRANCO	PRETO
VÃOS EXTERIORES	PORTAS	ALUMÍNIO		ANODIZADO		NATURAL	
	JANELAS	ALUMÍNIO		ANODIZADO		NATURAL	
	VARANDAS	FERRO		PINTADO		PRETO	
COBERTURA		TELHA DE BETÃO		2 ÁGUAS		PRETO	
ALTERAÇÕES							
ELEMENTOS DISSONANTES		ANTENA

OBSERVAÇÕES
ANEXO NA LATERAL

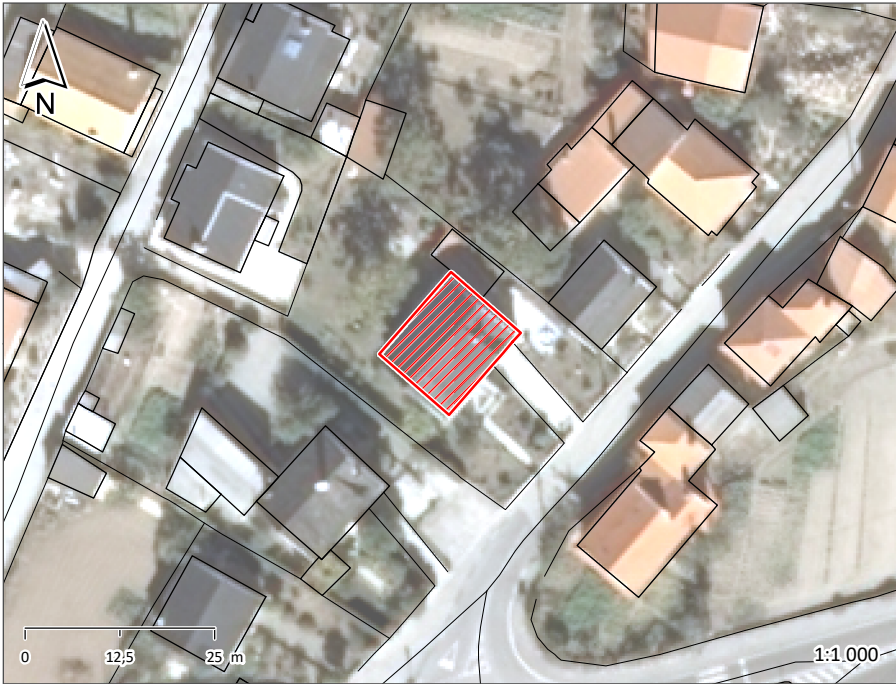
IDENTIFICAÇÃO DO LOCAL:	AVENIDA PRINCIPAL	Nº POLÍCIA:	7	EDIFÍCIO Nº:	4
-------------------------	-------------------	-------------	---	--------------	---

ÉPOCA DE CONSTRUÇÃO	1951-1990	ESTADO DE CONSERVAÇÃO	BOM
VALOR ARQUITETÓNICO	SEM QUALIDADE	TIPOLOGIA DO EDIFICADO	ISOLADO
Nº PISOS (acima da cota de soleira)	3 PISOS	Nº PISOS (abaixo da cota de soleira)	0 PISOS
ÁREAS DE IMPLANTAÇÃO (Valor aproximado)	176 m2	ÁREAS DE CONSTRUÇÃO (Valor aproximado)	528 m2

CONSTRUÇÃO	MATERIAL	TIPO	COR
ESTRUTURA	BETÃO ARMADO	ALVENARIA	
REVESTIMENTO FACHADA	REBOCO	AREADO	BRANCO
VÃOS EXTERIORES	PORTAS	TERMOLACADO	BRANCO
	JANELAS	ANODIZADO	NATURAL
	VARANDAS		
COBERTURA	TELHA DE BETÃO	2 ÁGUAS	PRETO
ALTERAÇÕES			
ELEMENTOS DISSONANTES	ANTENA

OBSERVAÇÕES
ANEXO NA LATERAL

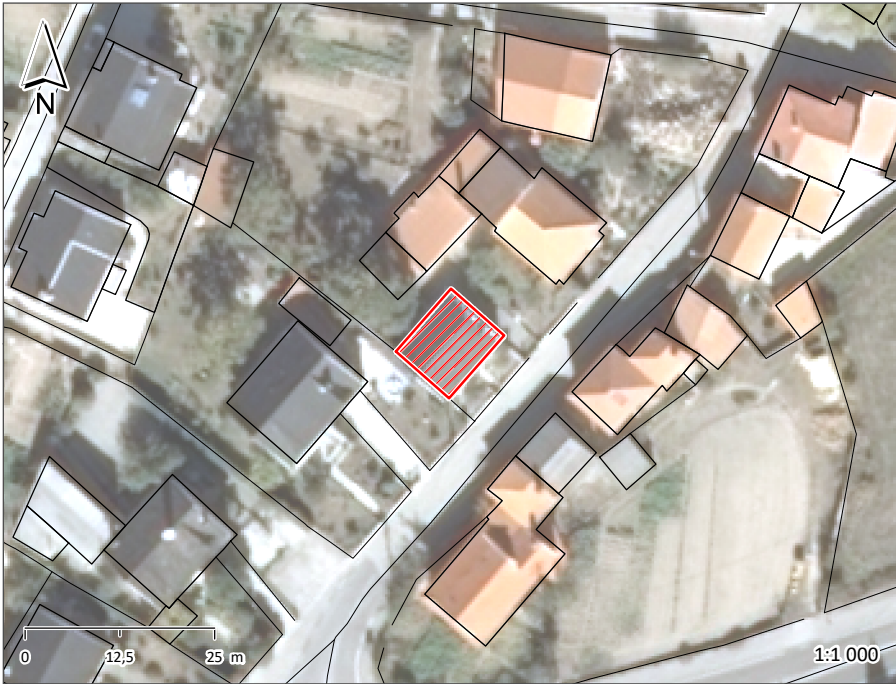
IDENTIFICAÇÃO DO LOCAL:	AVENIDA PRINCIPAL	Nº POLÍCIA:	9	EDIFÍCIO Nº:	5
-------------------------	-------------------	-------------	---	--------------	---

ÉPOCA DE CONSTRUÇÃO	1951-1990	ESTADO DE CONSERVAÇÃO	BOM
VALOR ARQUITETÓNICO	SEM QUALIDADE	TIPOLOGIA DO EDIFICADO	ISOLADO
Nº PISOS (acima da cota de soleira)	1 PISO	Nº PISOS (abaixo da cota de soleira)	0 PISOS
ÁREAS DE IMPLANTAÇÃO (Valor aproximado)	104 m2	ÁREAS DE CONSTRUÇÃO (Valor aproximado)	104 m2

CONSTRUÇÃO	MATERIAL	TIPO	COR
ESTRUTURA	BETÃO ARMADO	ALVENARIA	
REVESTIMENTO FACHADA	REBOCO GRANITO	AREADO PLACA	BRANCO NATURAL
VÃOS EXTERIORES	PORTAS	PVC	TERMOLACADO
	JANELAS	PVC	TERMOLACADO
	VARANDAS		
COBERTURA	TELHA DE BETÃO	2 ÁGUAS	PRETO
ALTERAÇÕES			
ELEMENTOS DISSONANTES	ANTENA

OBSERVAÇÕES
ANEXO NA TRASEIRA

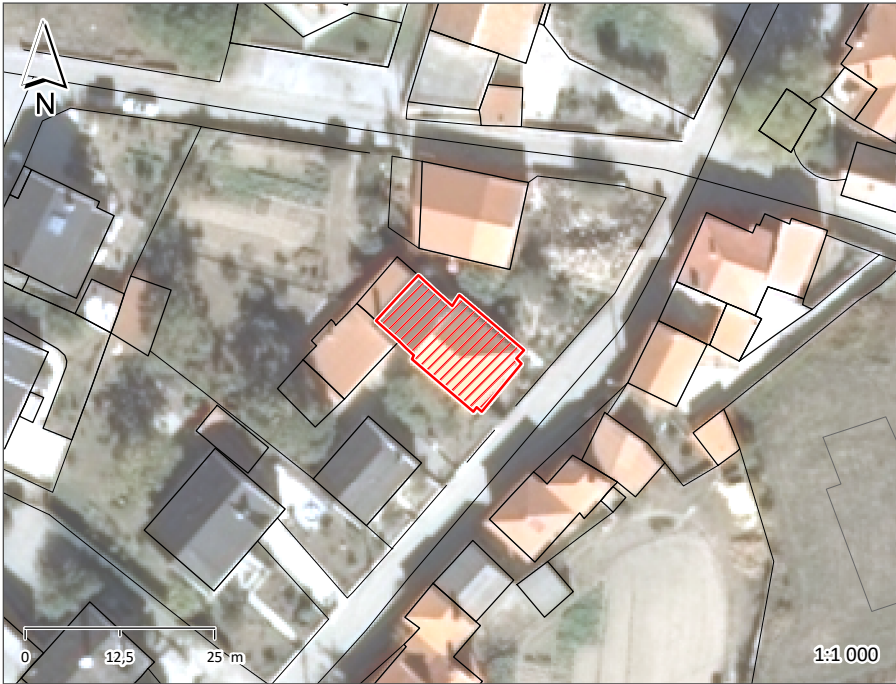
IDENTIFICAÇÃO DO LOCAL:	AVENIDA PRINCIPAL	Nº POLÍCIA:	11	EDIFÍCIO Nº:	6
-------------------------	-------------------	-------------	----	--------------	---

ÉPOCA DE CONSTRUÇÃO	1951-1990	ESTADO DE CONSERVAÇÃO	BOM
VALOR ARQUITETÓNICO	SEM QUALIDADE	TIPOLOGIA DO EDIFICADO	ISOLADO
Nº PISOS (acima da cota de soleira)	2 PISOS	Nº PISOS (abaixo da cota de soleira)	0 PISOS
ÁREAS DE IMPLANTAÇÃO (Valor aproximado)	176 m2	ÁREAS DE CONSTRUÇÃO (Valor aproximado)	352 m2

CONSTRUÇÃO	MATERIAL		TIPO		COR	
ESTRUTURA	BETÃO ARMADO		ALVENARIA			
REVESTIMENTO FACHADA	REBOCO	REBOCO	AREADO	AREADO	BRANCO	CINZA
VÃOS EXTERIORES	PORTAS	PVC	FERRO	TERMOLACADO	PINTADO	CINZA
	JANELAS	PVC		TERMOLACADO		CINZA
	VARANDAS	FERRO		PINTADO		PRETO
COBERTURA	TELHA CERÂMICA	TELHA CERÂMICA	3 ÁGUAS	1 ÁGUA	BARRO	BARRO
ALTERAÇÕES						
ELEMENTOS DISSONANTES	ANTENA

OBSERVAÇÕES
ANEXO NA TRASEIRA

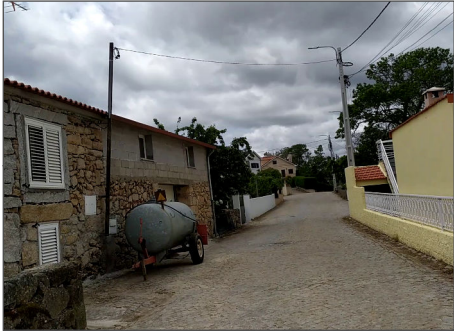
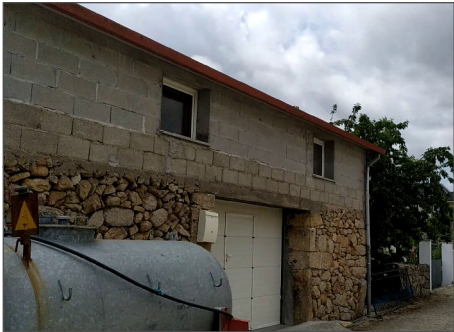
IDENTIFICAÇÃO DO LOCAL:	RUA DA QUINTEIRA	Nº POLÍCIA:	EDIFÍCIO Nº:	7
	AVENIDA PRINCIPAL

ÉPOCA DE CONSTRUÇÃO	1900-1950	ESTADO DE CONSERVAÇÃO	MAU
VALOR ARQUITETÓNICO	SEM QUALIDADE	TIPOLOGIA DO EDIFICADO	ISOLADO
Nº PISOS (acima da cota de soleira)	2 PISOS	Nº PISOS (abaixo da cota de soleira)	0 PISOS
ÁREAS DE IMPLANTAÇÃO (Valor aproximado)	155 m2	ÁREAS DE CONSTRUÇÃO (Valor aproximado)	310 m2

CONSTRUÇÃO	MATERIAL	TIPO	COR
ESTRUTURA	GRANITO	ALVENARIA	
REVESTIMENTO FACHADA	GRANITO TIJOLO	APARENTE FACE À VISTA	NATURAL POR PINTAR
VÃOS EXTERIORES	PORTAS	ALUMÍNIO	TERMOLACADO
	JANELAS	ALUMÍNIO	TERMOLACADO
	VARANDAS		
COBERTURA	CHAPA SANDWICH	2 ÁGUAS	VERMELHO
ALTERAÇÕES			
ELEMENTOS DISSONANTES	ANTENA

OBSERVAÇÕES
CONSTRUÇÕES ANTÓNIO FONSECA & FILHOS, LDA
LOJA DE MATERIAIS DE CONSTRUÇÃO

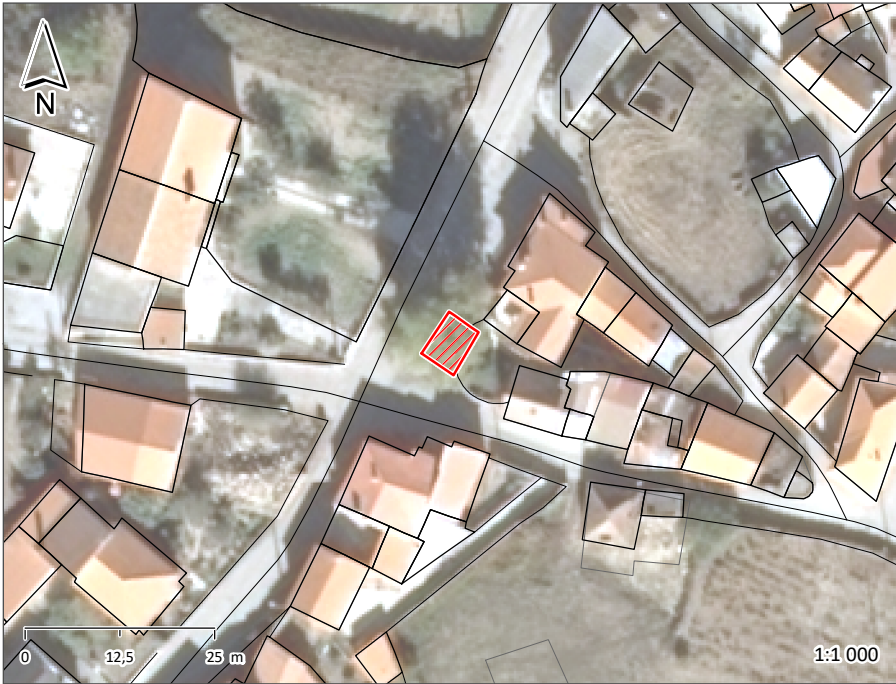
EDIFÍCIO Nº: 8

ÉPOCA DE CONSTRUÇÃO	1951-1990	ESTADO DE CONSERVAÇÃO	MÉDIO
VALOR ARQUITETÓNICO	SEM QUALIDADE	TIPOLOGIA DO EDIFICADO	ISOLADO
Nº PISOS (acima da cota de soleira)	1 PISO	Nº PISOS (abaixo da cota de soleira)	0 PISOS
ÁREAS DE IMPLANTAÇÃO (Valor aproximado)	33 m2	ÁREAS DE CONSTRUÇÃO (Valor aproximado)	33 m2

CONSTRUÇÃO		MATERIAL	TIPO	COR
ESTRUTURA		GRANITO		
REVESTIMENTO FACHADA		GRANITO	AREADO	BRANCO
VÃOS EXTERIORES	PORTAS			
	JANELAS			
	VARANDAS			
COBERTURA		TELHA CERÂMICA	3 ÁGUAS	BARRO
ALTERAÇÕES				
ELEMENTOS DISSONANTES

FONTE DE SÃO JOÃO

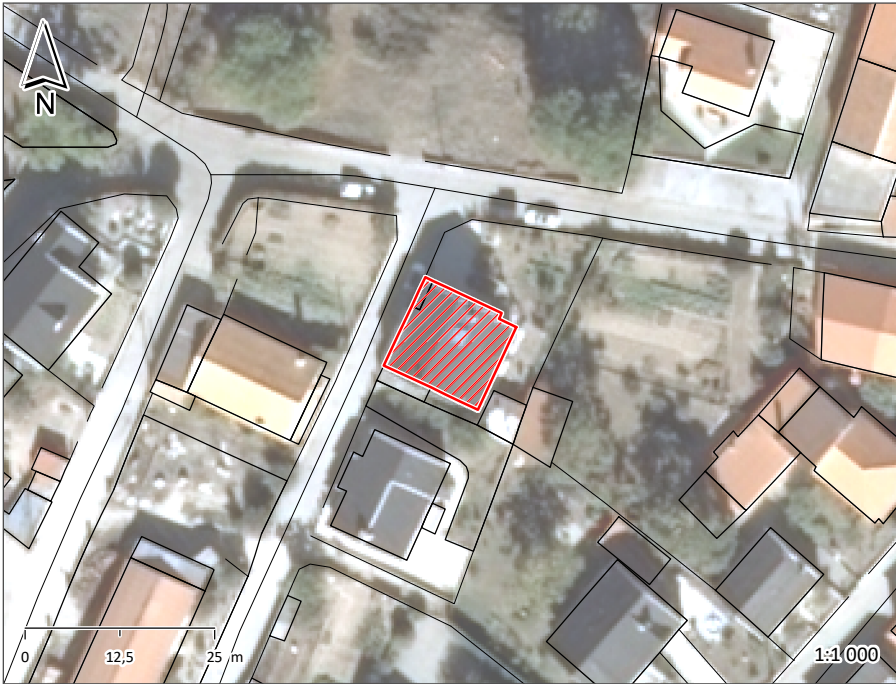
IDENTIFICAÇÃO DO LOCAL:	RUA DA QUINTEIRA	Nº POLÍCIA:	3	EDIFÍCIO Nº:	9
	TV. DA QUINTEIRA

ÉPOCA DE CONSTRUÇÃO	1951-1990	ESTADO DE CONSERVAÇÃO	BOM
VALOR ARQUITETÓNICO	SEM QUALIDADE	TIPOLOGIA DO EDIFICADO	ISOLADO
Nº PISOS (acima da cota de soleira)	2 PISOS	Nº PISOS (abaixo da cota de soleira)	0 PISOS
ÁREAS DE IMPLANTAÇÃO (Valor aproximado)	175 m2	ÁREAS DE CONSTRUÇÃO (Valor aproximado)	350 m2

CONSTRUÇÃO		MATERIAL		TIPO		COR	
ESTRUTURA		BETÃO ARMADO		ALVENARIA			
REVESTIMENTO FACHADA		REBOCO	GRANITO	AREADO	PLACA	SALMÃO	NATURAL
VÃOS EXTERIORES	PORTAS	ALUMÍNIO	FERRO	ANODIZADO	PINTADO	NATURAL	PRETO
	JANELAS	ALUMÍNIO		ANODIZADO		NATURAL	
	VARANDAS	FERRO		PINTADO		PRETO	
COBERTURA		TELHA DE BETÃO		2 ÁGUAS		PRETO	
ALTERAÇÕES							
ELEMENTOS DISSONANTES		ANTENA E PAINEIS SOLARES

OBSERVAÇÕES
ANEXO NA TRASEIRA
