OPERAÇÃO DE REABILITAÇÃO URBANA DE SARZEDA

PROGRAMA ESTRATÉGICO DE REABILITAÇÃO URBANA

CADERNO II - Caracterização do Edificado e do Espaço Público | Outubro de 2025

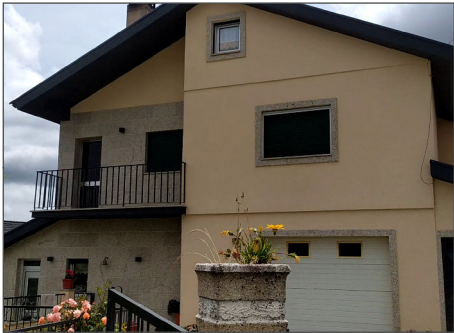
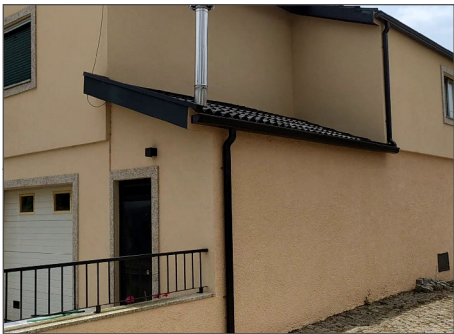
IDENTIFICAÇÃO DO LOCAL:	RUA DA QUINTEIRA	Nº POLÍCIA:	3	EDIFÍCIO Nº:	9
	TV. DA QUINTEIRA

ÉPOCA DE CONSTRUÇÃO	1951-1990	ESTADO DE CONSERVAÇÃO	BOM
VALOR ARQUITETÓNICO	SEM QUALIDADE	TIPOLOGIA DO EDIFICADO	ISOLADO
Nº PISOS (acima da cota de soleira)	2 PISOS	Nº PISOS (abaixo da cota de soleira)	0 PISOS
ÁREAS DE IMPLANTAÇÃO (Valor aproximado)	175 m2	ÁREAS DE CONSTRUÇÃO (Valor aproximado)	350 m2

CONSTRUÇÃO		MATERIAL		TIPO		COR	
ESTRUTURA		BETÃO ARMADO		ALVENARIA			
REVESTIMENTO FACHADA		REBOCO	GRANITO	AREADO	PLACA	SALMÃO	NATURAL
VÃOS EXTERIORES	PORTAS	ALUMÍNIO	FERRO	ANODIZADO	PINTADO	NATURAL	PRETO
	JANELAS	ALUMÍNIO		ANODIZADO		NATURAL	
	VARANDAS	FERRO		PINTADO		PRETO	
COBERTURA		TELHA DE BETÃO		2 ÁGUAS		PRETO	
ALTERAÇÕES							
ELEMENTOS DISSONANTES		ANTENA E PAINEIS SOLARES

OBSERVAÇÕES
ANEXO NA TRASEIRA

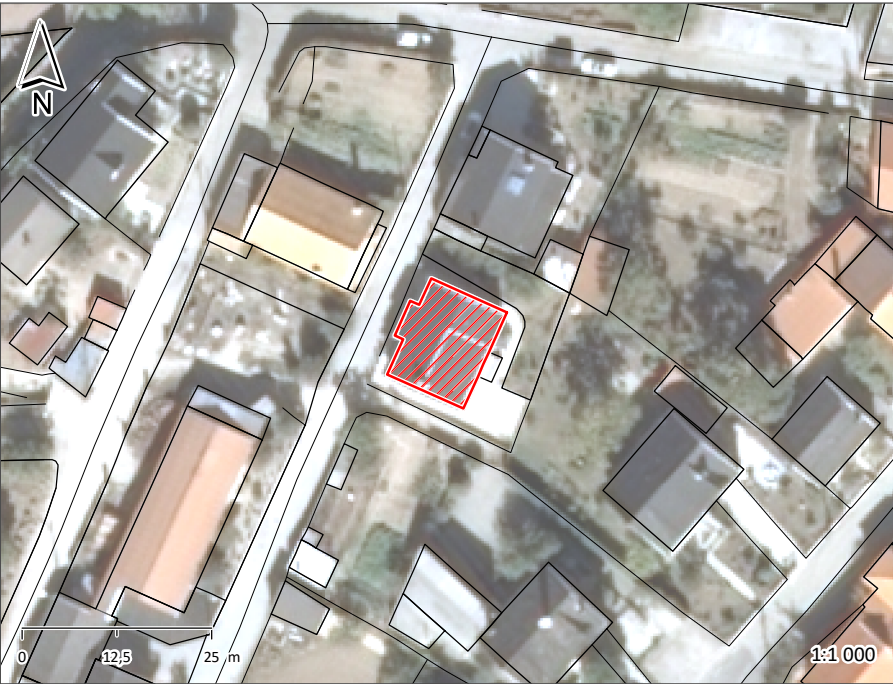
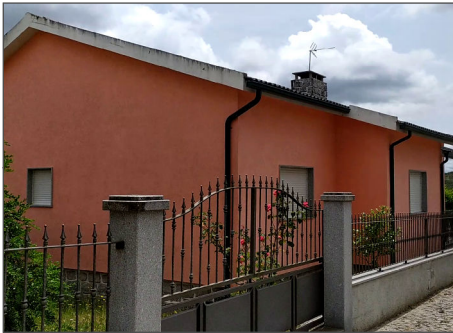
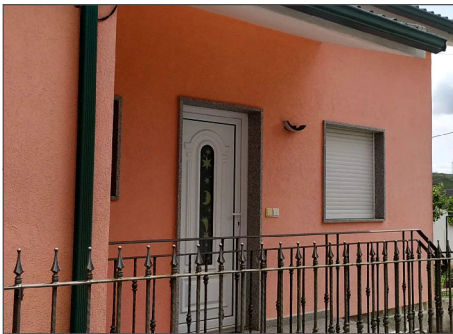
IDENTIFICAÇÃO DO LOCAL:	TV. DA QUINTEIRA	Nº POLÍCIA:	1	EDIFÍCIO Nº:	10
-------------------------	------------------	-------------	---	--------------	----

ÉPOCA DE CONSTRUÇÃO	1951-1990	ESTADO DE CONSERVAÇÃO	BOM
VALOR ARQUITETÓNICO	SEM QUALIDADE	TIPOLOGIA DO EDIFICADO	ISOLADO
Nº PISOS (acima da cota de soleira)	1 PISO	Nº PISOS (abaixo da cota de soleira)	1 PISO
ÁREAS DE IMPLANTAÇÃO (Valor aproximado)	161 m2	ÁREAS DE CONSTRUÇÃO (Valor aproximado)	322 m2

CONSTRUÇÃO		MATERIAL		TIPO		COR	
ESTRUTURA		GRANITO	BETÃO ARMADO	ALVENARIA			
REVESTIMENTO FACHADA		GRANITO	REBOCO	APARENTE	CAPOTO	NATURAL	SALMÃO
VÃOS EXTERIORES	PORTAS	ALUMÍNIO		TERMOLACADO		BRANCO	
	JANELAS	ALUMÍNIO		TERMOLACADO		BRANCO	
	VARANDAS	FERRO		PINTADO		PRETO	
COBERTURA		TELHA DE BETÃO		2 ÁGUAS		PRETO	
ALTERAÇÕES							
ELEMENTOS DISSONANTES		ANTENA

OBSERVAÇÕES
ANEXO NA TRASEIRA

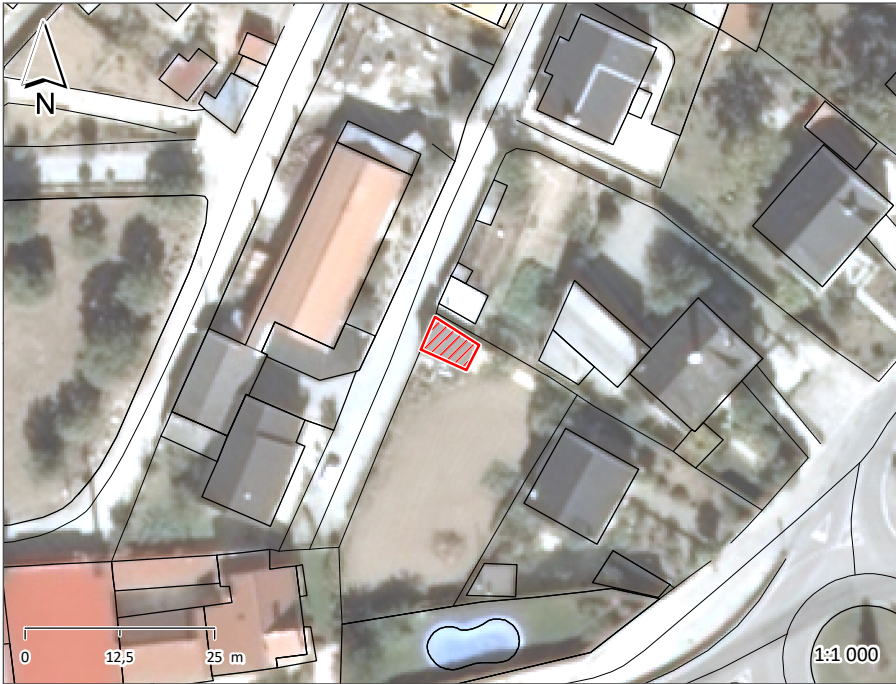
EDIFÍCIO Nº: 12

ÉPOCA DE CONSTRUÇÃO	1951-1990	ESTADO DE CONSERVAÇÃO	MÉDIO
VALOR ARQUITETÓNICO	SEM QUALIDADE	TIPOLOGIA DO EDIFICADO	ISOLADO
Nº PISOS (acima da cota de soleira)	1 PISO	Nº PISOS (abaixo da cota de soleira)	0 PISOS
ÁREAS DE IMPLANTAÇÃO (Valor aproximado)	29 m2	ÁREAS DE CONSTRUÇÃO (Valor aproximado)	29 m2

CONSTRUÇÃO		MATERIAL	TIPO	COR
ESTRUTURA		BETÃO ARMADO	ALVENARIA	
REVESTIMENTO FACHADA		REBOCO	AREADO	BRANCO
VÃOS EXTERIORES	PORTAS	ALUMÍNIO	TERMOLACADO	BRANCO
	JANELAS			
	VARANDAS			
COBERTURA		TELHA DE BETÃO	1 ÁGUA	PRETO
ALTERAÇÕES				
ELEMENTOS DISSONANTES

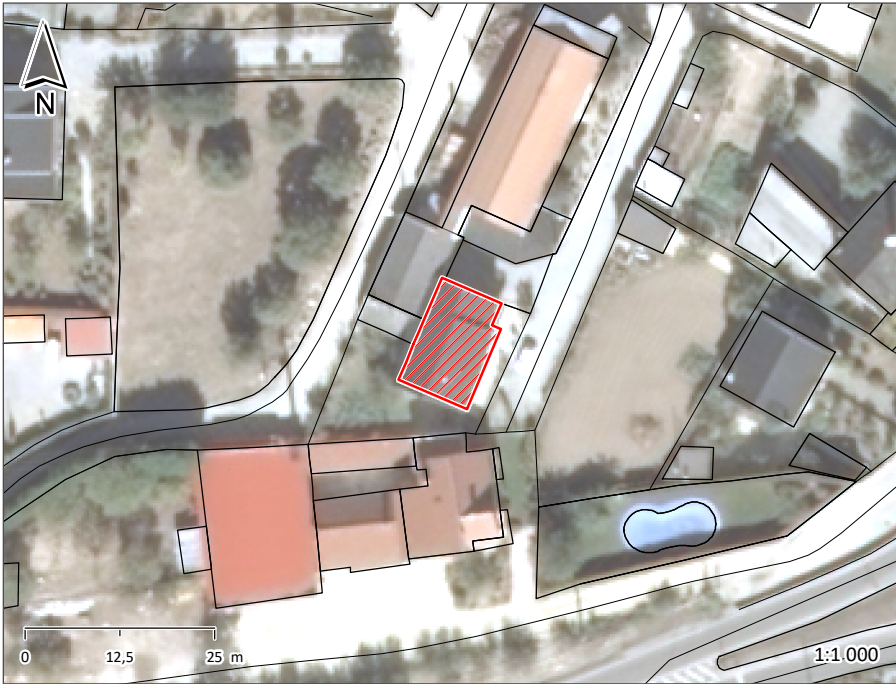
EDIFÍCIO Nº: 13

MÉDIO

CONSTRUÇÃO		MATERIAL		TIPO		COR	
ESTRUTURA		GRANITO	BETÃO ARMADO	ALVENARIA			
REVESTIMENTO FACHADA		GRANITO	REBOCO	PINTADO	AREADO	BEGE	BRANCO
VÃOS EXTERIORES	PORTAS	ALUMÍNIO		TERMOLACADO		CASTANHO	
	JANELAS	ALUMÍNIO		TERMOLACADO		CASTANHO	
	VARANDAS	FERRO	MADEIRA	PINTADO	PINTADO	CASTANHO	CASTANHO
COBERTURA		TELHA DE BETÃO		2 ÁGUAS		PRETO	
ALTERAÇÕES							
ELEMENTOS DISSONANTES

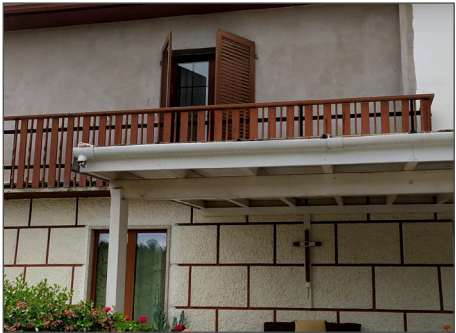
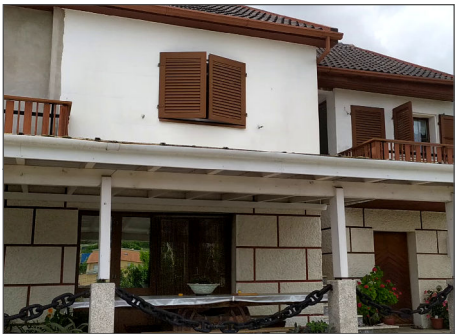
ANEXO NA TRASEIRA

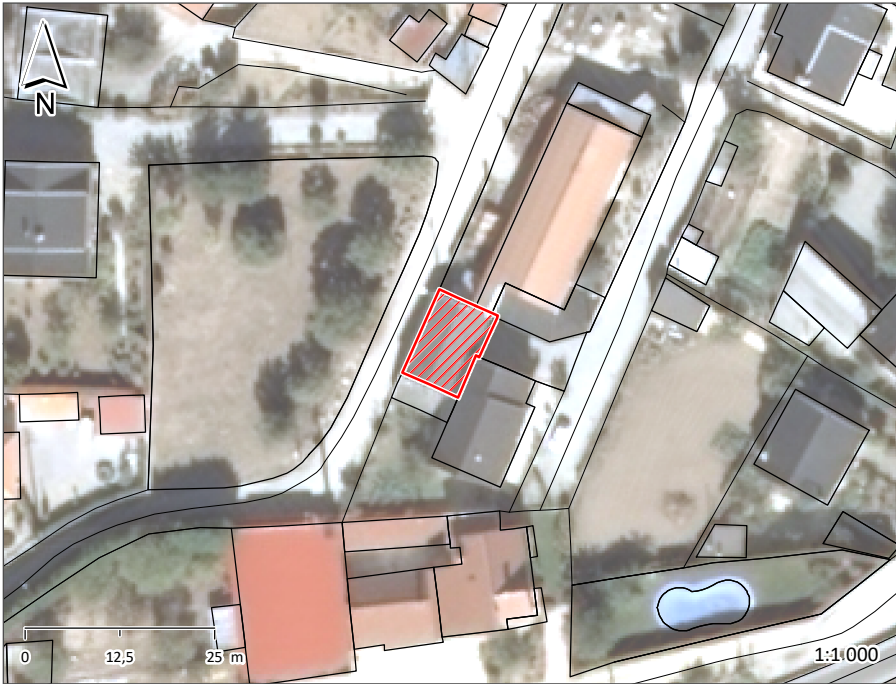
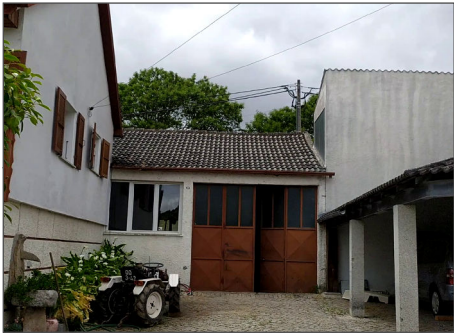
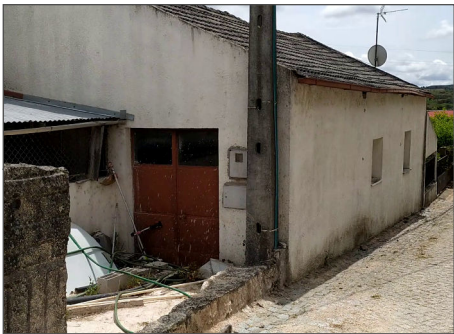
EDIFÍCIO Nº: 14

ESTADO DE CONSERVAÇÃOMÉDIO

CONSTRUÇÃO		MATERIAL		TIPO		COR	
ESTRUTURA		BETÃO ARMADO		ALVENARIA			
REVESTIMENTO FACHADA		REBOCO		AREADO		BRANCO	
VÃOS EXTERIORES	PORTAS	FERRO		PINTADO		VERMELHO	
	JANELAS	ALUMÍNIO	MADEIRA	TERMOLACADO	PINTADO	BRANCO	BRANCO
	VARANDAS						
COBERTURA		CHAPA DE FIBROCIMENTO		2 ÁGUAS		PRETO	
ALTERAÇÕES							
ELEMENTOS DISSONANTES

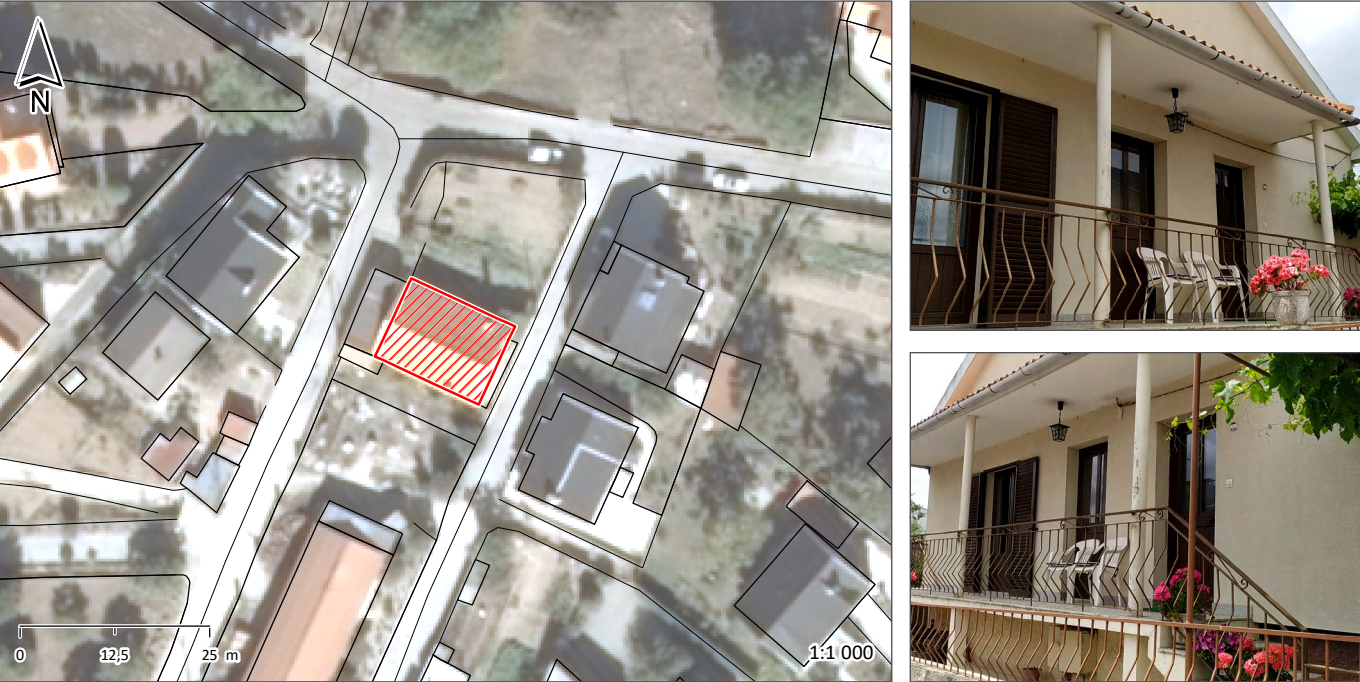
IDENTIFICAÇÃO DO LOCAL:	TV. DA QUINTEIRA	Nº POLÍCIA:	2	EDIFÍCIO Nº:	15
-------------------------	------------------	-------------	---	--------------	----

ÉPOCA DE CONSTRUÇÃO	1951-1990	ESTADO DE CONSERVAÇÃO	MÉDIO
VALOR ARQUITETÓNICO	SEM QUALIDADE	TIPOLOGIA DO EDIFICADO	ISOLADO
Nº PISOS (acima da cota de soleira)	1 PISO	Nº PISOS(abaixo da cota de soleira)	0 PISOS
ÁREAS DE IMPLANTAÇÃO (Valor aproximado)	173 m2	ÁREAS DE CONSTRUÇÃO (Valor aproximado)	173 m2

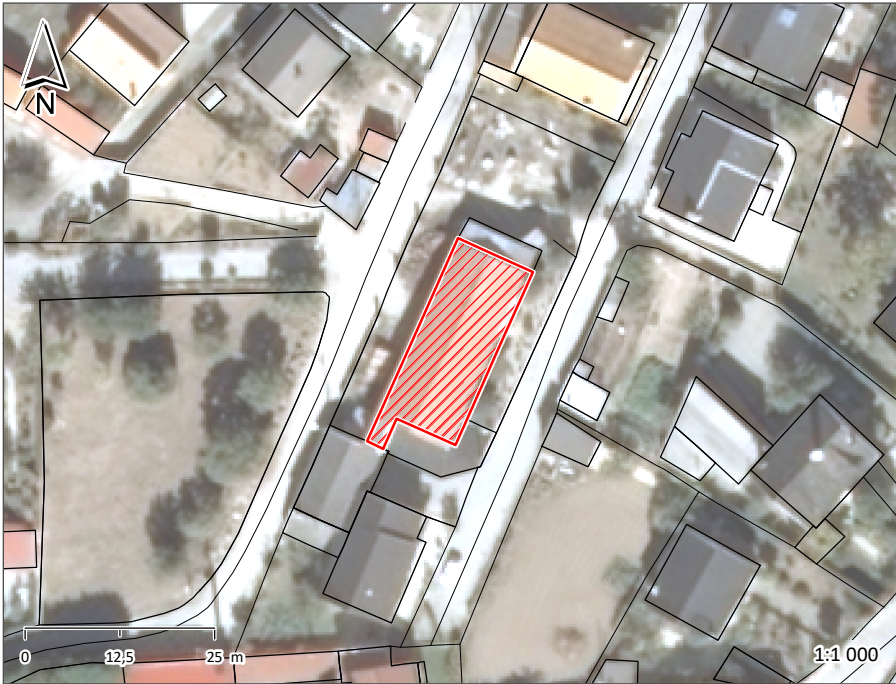
IDENTIFICAÇÃO DO LOCAL:	TV. DA QUINTEIRA	Nº POLÍCIA:	EDIFÍCIO Nº:	16
-------------------------	------------------	-------------	--------------	----

ÉPOCA DE CONSTRUÇÃO	1951-1990	ESTADO DE CONSERVAÇÃO	MAU
VALOR ARQUITETÓNICO	SEM QUALIDADE	TIPOLOGIA DO EDIFICADO	AGRUPADO
Nº PISOS (acima da cota de soleira)	1 PISO	Nº PISOS (abaixo da cota de soleira)	0 PISOS
ÁREAS DE IMPLANTAÇÃO (Valor aproximado)	284 m2	ÁREAS DE CONSTRUÇÃO (Valor aproximado)	284 m2

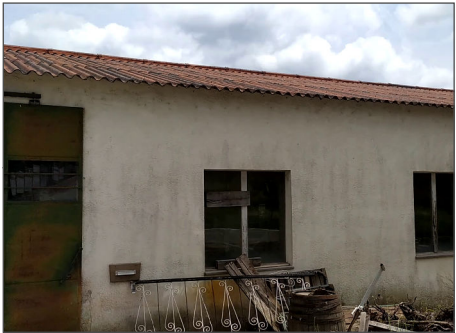
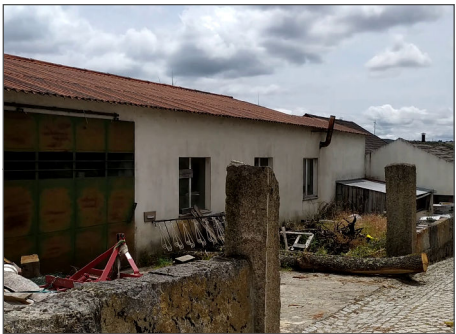
CONSTRUÇÃO		MATERIAL		TIPO		COR	
ESTRUTURA		BETÃO ARMADO		ALVENARIA			
REVESTIMENTO FACHADA		REBOCO		AREADO		BRANCO	
VÃOS EXTERIORES	PORTAS	FERRO		PINTADO		VERDE	
	JANELAS	ALUMÍNIO	MADEIRA	TERMOLACADO	PINTADO	BRANCO	BRANCO
	VARANDAS						
COBERTURA		TELHA DE BETÃO		2 ÁGUAS		VERMELHO	
ALTERAÇÕES							
ELEMENTOS DISSONANTES		ANTENA

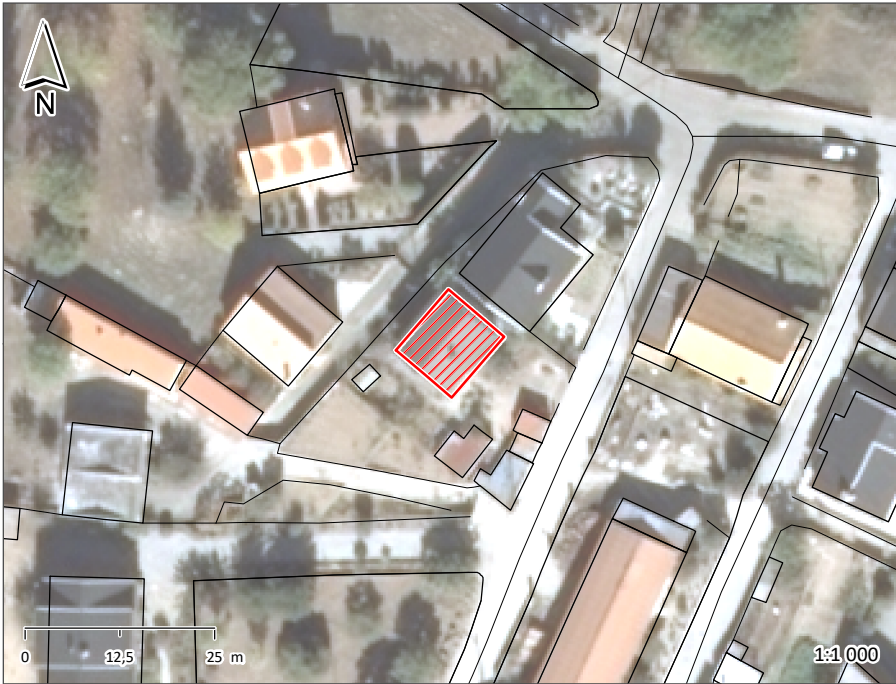
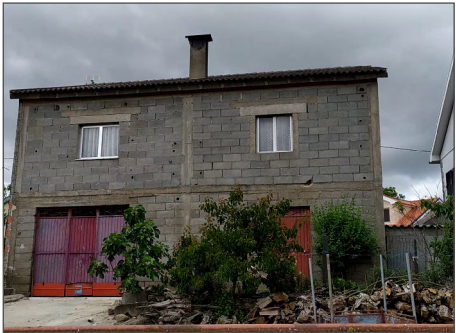
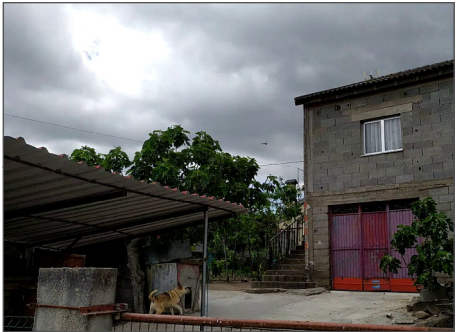
EDIFÍCIO Nº: 17

MAU

CONSTRUÇÃO		MATERIAL	TIPO	COR
ESTRUTURA		BETÃO ARMADO	ALVENARIA	
REVESTIMENTO FACHADA		TIJOLO	FACE À VISTA	POR PINTAR
VÃOS EXTERIORES	PORTAS	FERRO	PINTADO	VERMELHO
	JANELAS	ALUMÍNIO	TERMOLACADO	BRANCO
	VARANDAS			
COBERTURA		TELHA DE BETÃO	2 ÁGUAS	PRETO
ALTERAÇÕES				
ELEMENTOS DISSONANTES		ANTENA

ANEXO NA FRENTE

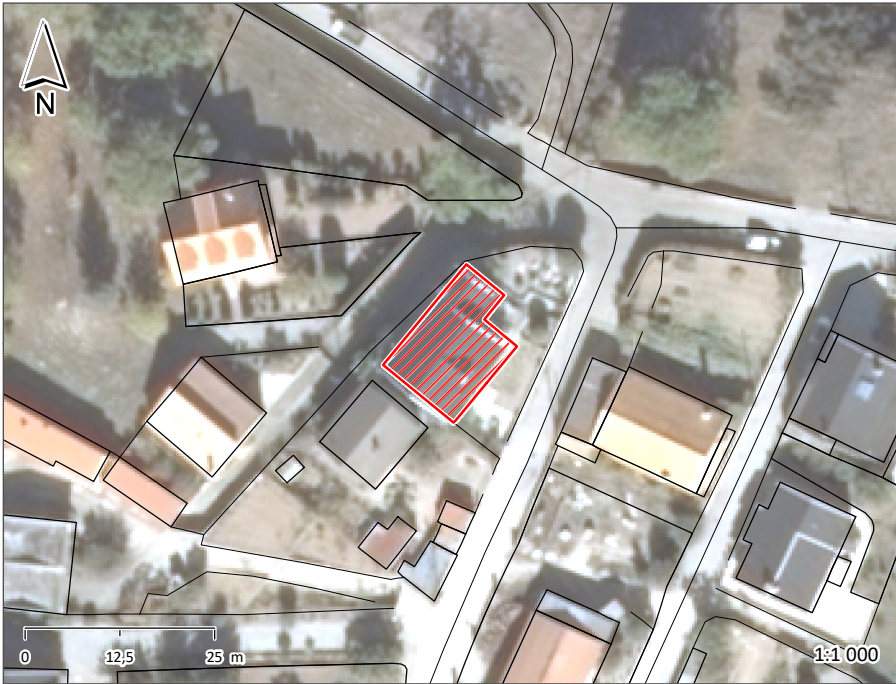
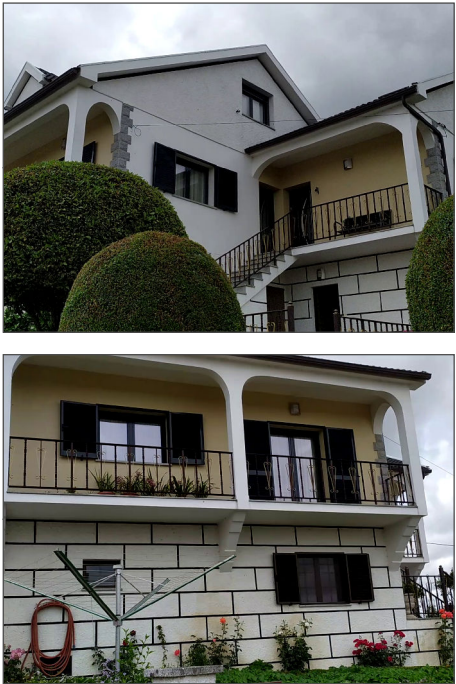
EDIFÍCIO Nº:18

BOM

CONSTRUÇÃO		MATERIAL		TIPO		COR	
ESTRUTURA		GRANITO	BETÃO ARMADO	ALVENARIA			
REVESTIMENTO FACHADA		GRANITO	REBOCO	PINTADO	AREADO	CINZA	AMARELO
VÃOS EXTERIORES	PORTAS	ALUMÍNIO	ALUMÍNIO	TERMOLACADO	TERMOLACADO	PRETO	CINZA
	JANELAS	ALUMÍNIO		ANODIZADO		BRONZE	
	VARANDAS	ALUMÍNIO		TERMOLACADO		CASTANHO	
COBERTURA		TELHA DE BETÃO		2 ÁGUAS		PRETO	
ALTERAÇÕES							
ELEMENTOS DISSONANTES		ANTENA

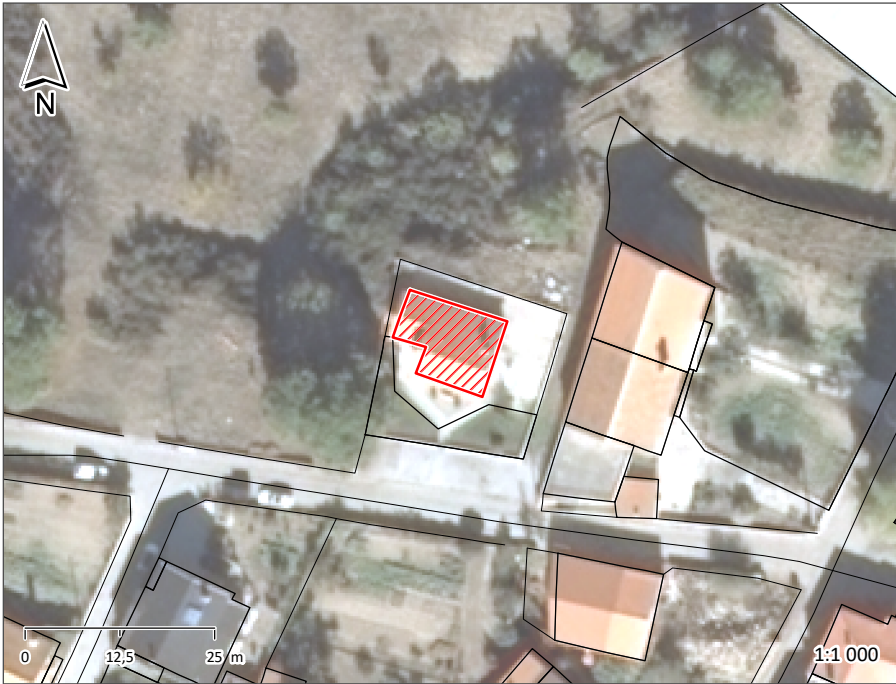
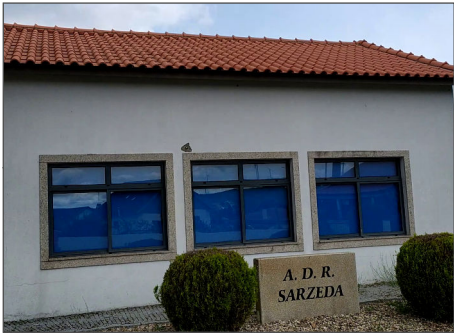
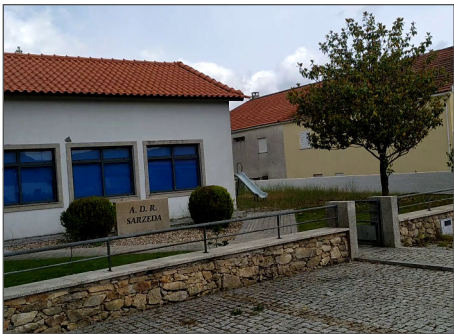
EDIFÍCIO Nº: 19

ESTADO DE CONSERVAÇÃOBOM

CONSTRUÇÃO		MATERIAL		TIPO		COR	
ESTRUTURA		GRANITO					
REVESTIMENTO FACHADA		REBOCO		AREADO		BRANCO	
VÃOS EXTERIORES	PORTAS	ALUMÍNIO		TERMOLACADO		CINZA	
	JANELAS	ALUMÍNIO		TERMOLACADO		CINZA	
	VARANDAS						
COBERTURA		TELHA CERÂMICA	TELHA CERÂMICA	2 ÁGUAS	2 ÁGUAS	BARRO	BARRO
ALTERAÇÕES							
ELEMENTOS DISSONANTES		AR CONDICIONADO

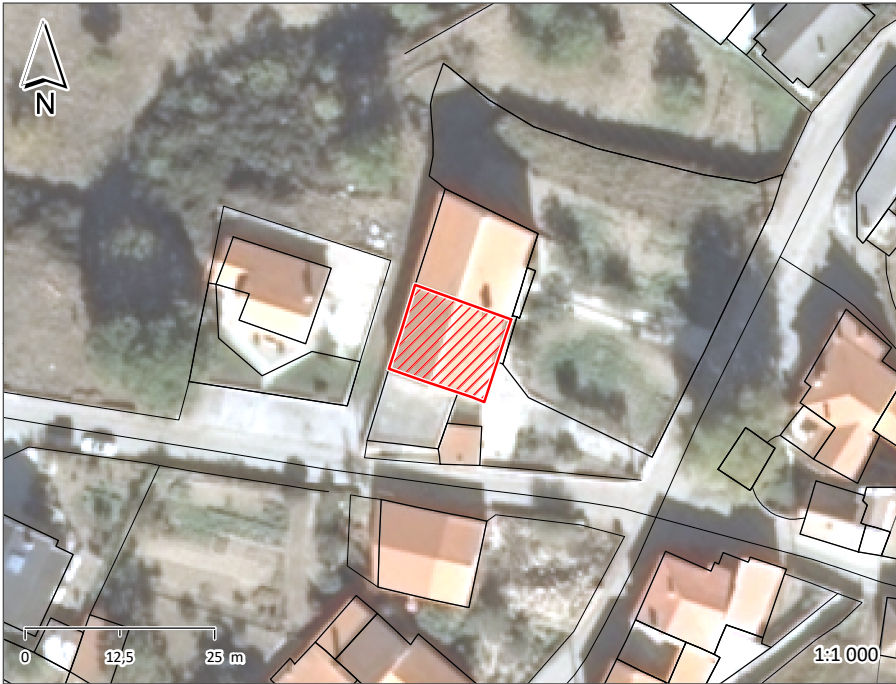
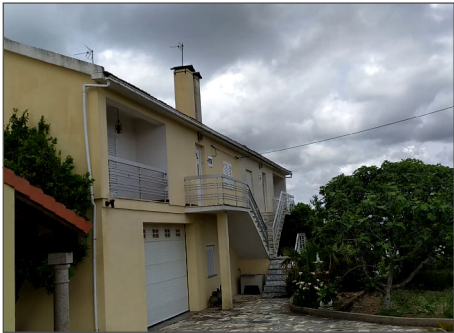
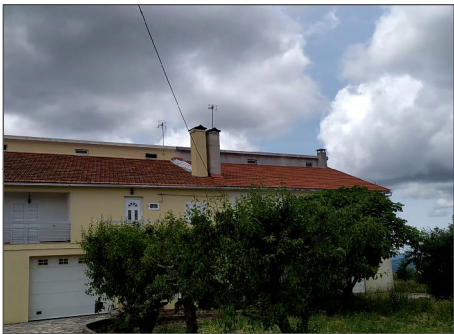
IDENTIFICAÇÃO DO LOCAL:	AVENIDA PRINCIPAL	Nº POLÍCIA:	13	EDIFÍCIO Nº:	20
-------------------------	-------------------	-------------	----	--------------	----

ÉPOCA DE CONSTRUÇÃO	1951-1990	ESTADO DE CONSERVAÇÃO	BOM
VALOR ARQUITETÓNICO	SEM QUALIDADE	TIPOLOGIA DO EDIFICADO	GEMINADO
Nº PISOS (acima da cota de soleira)	2 PISOS	Nº PISOS (abaixo da cota de soleira)	0 PISOS
ÁREAS DE IMPLANTAÇÃO (Valor aproximado)	156 m2	ÁREAS DE CONSTRUÇÃO (Valor aproximado)	312 m2

CONSTRUÇÃO	MATERIAL	TIPO	COR
ESTRUTURA	BETÃO ARMADO	ALVENARIA	
REVESTIMENTO FACHADA	REBOCO	AREADO	AMARELO
VÃOS EXTERIORES	PORTAS	ALUMÍNIO	TERMOLACADO
	JANELAS	ALUMÍNIO	TERMOLACADO
	VARANDAS	ALUMÍNIO	TERMOLACADO
COBERTURA	TELHA CERÂMICA	2 ÁGUAS	BARRO
ALTERAÇÕES			
ELEMENTOS DISSONANTES	ANTENA

OBSERVAÇÕES
ANEXO NA LATERAL

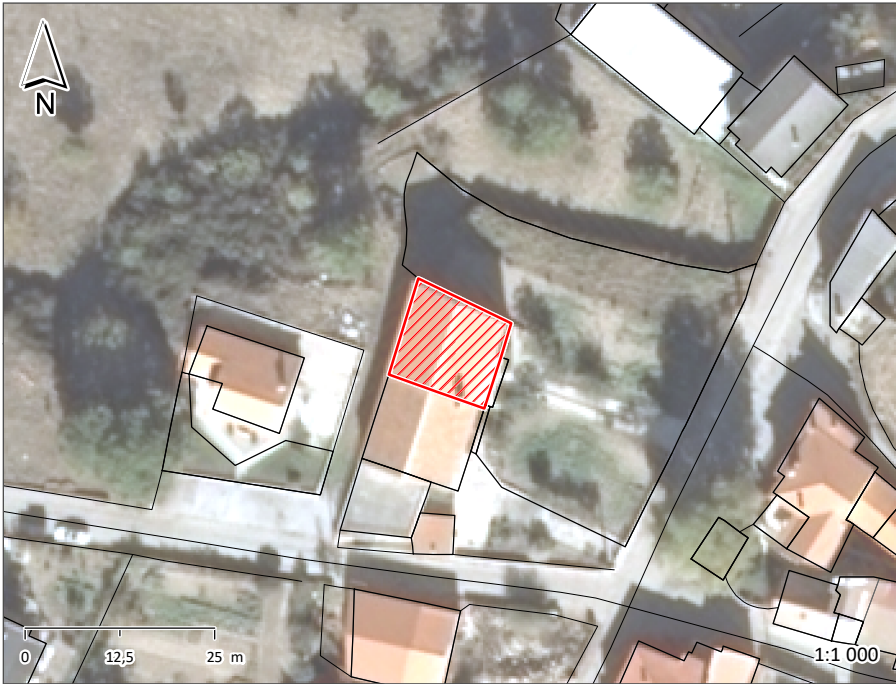
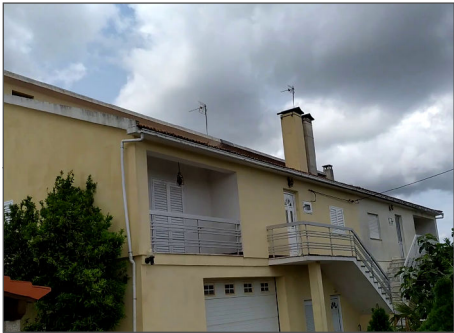
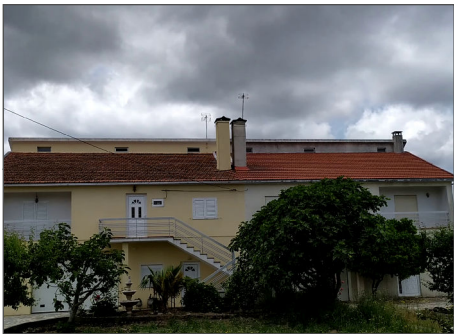
IDENTIFICAÇÃO DO LOCAL:	AVENIDA PRINCIPAL	Nº POLÍCIA:	15	EDIFÍCIO Nº:	21
-------------------------	-------------------	-------------	----	--------------	----

ÉPOCA DE CONSTRUÇÃO	1951-1990	ESTADO DE CONSERVAÇÃO	BOM
VALOR ARQUITETÓNICO	SEM QUALIDADE	TIPOLOGIA DO EDIFICADO	GEMINADO
Nº PISOS (acima da cota de soleira)	2 PISOS	Nº PISOS (abaixo da cota de soleira)	0 PISOS
ÁREAS DE IMPLANTAÇÃO (Valor aproximado)	170 m2	ÁREAS DE CONSTRUÇÃO (Valor aproximado)	340 m2

CONSTRUÇÃO	MATERIAL	TIPO	COR
ESTRUTURA	BETÃO ARMADO	ALVENARIA	
REVESTIMENTO FACHADA	REBOCO	AREADO	AMARELO
VÃOS EXTERIORES	PORTAS	TERMOLACADO	BRANCO
	JANELAS	TERMOLACADO	BRANCO
	VARANDAS	TERMOLACADO	BRANCO
COBERTURA	TELHA CERÂMICA	2 ÁGUAS	BARRO
ALTERAÇÕES			
ELEMENTOS DISSONANTES	ANTENA

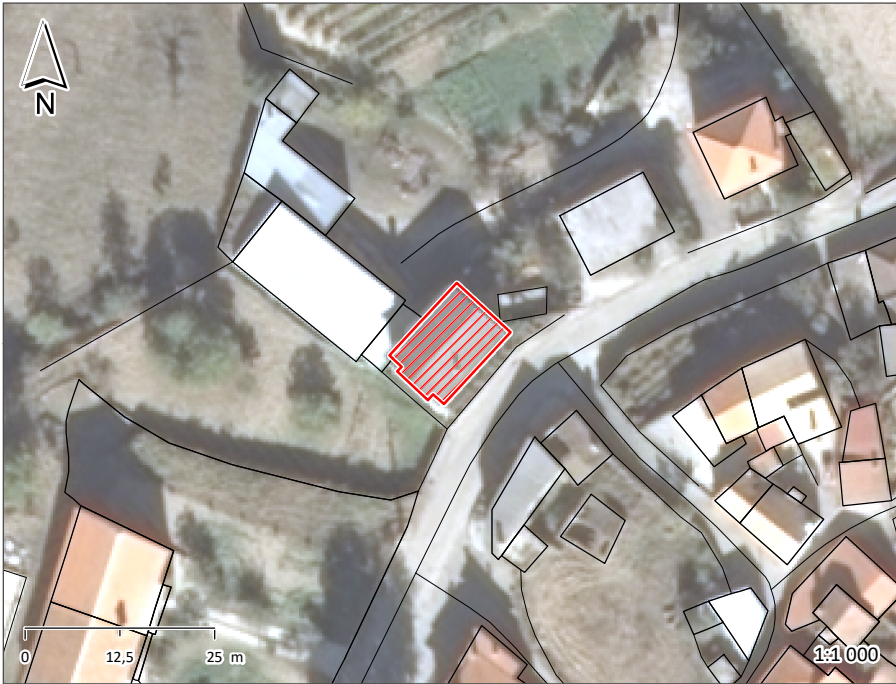
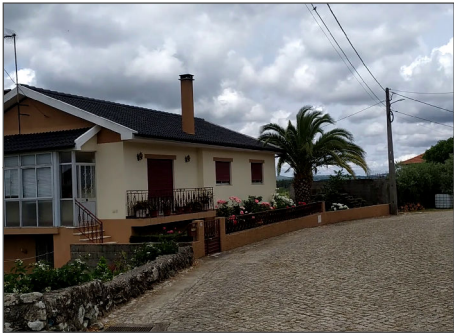
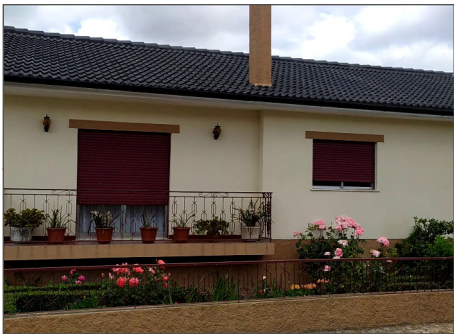
IDENTIFICAÇÃO DO LOCAL:	AVENIDA PRINCIPAL	Nº POLÍCIA:	17	EDIFÍCIO Nº:	22
-------------------------	-------------------	-------------	----	--------------	----

ÉPOCA DE CONSTRUÇÃO	1951-1990	ESTADO DE CONSERVAÇÃO	BOM
VALOR ARQUITETÓNICO	SEM QUALIDADE	TIPOLOGIA DO EDIFICADO	ISOLADO
Nº PISOS (acima da cota de soleira)	1 PISO	Nº PISOS (abaixo da cota de soleira)	1 PISO
ÁREAS DE IMPLANTAÇÃO (Valor aproximado)	131 m2	ÁREAS DE CONSTRUÇÃO (Valor aproximado)	262 m2

CONSTRUÇÃO		MATERIAL		TIPO		COR	
ESTRUTURA		BETÃO ARMADO		ALVENARIA			
REVESTIMENTO FACHADA		REBOCO	REBOCO	AREADO	AREADO	AMARELO	CASTANHO
VÃOS EXTERIORES	PORTAS	ALUMÍNIO	ALUMÍNIO	ANODIZADO	TERMOLACADO	NATURAL	CASTANHO
	JANELAS	ALUMÍNIO	ALUMÍNIO	ANODIZADO	TERMOLACADO	NATURAL	BRANCO
	VARANDAS	FERRO		PINTADO		PRETO	
COBERTURA		TELHA DE BETÃO		2 ÁGUAS		PRETO	
ALTERAÇÕES							
ELEMENTOS DISSONANTES		ANTENA

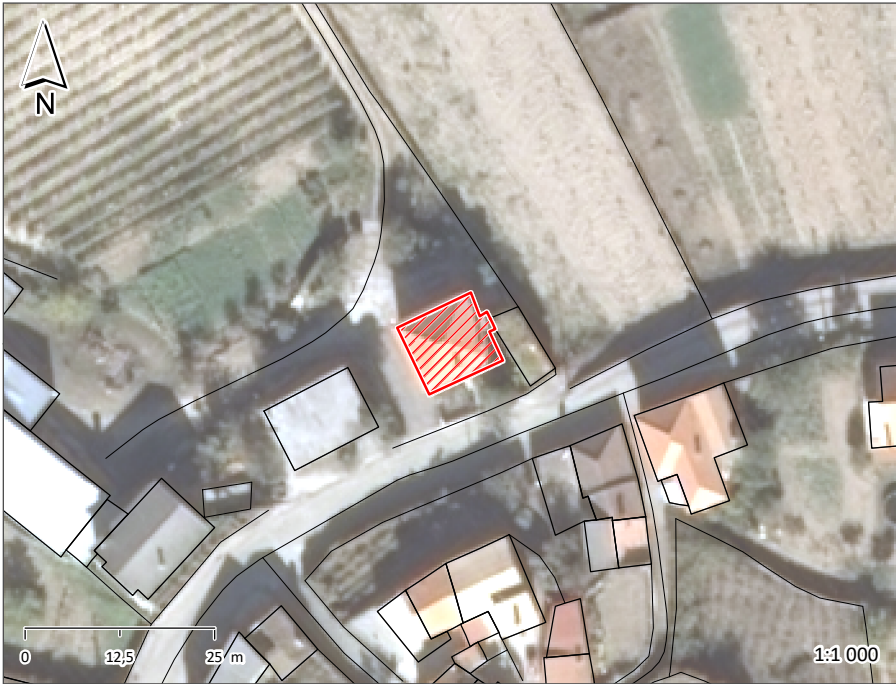
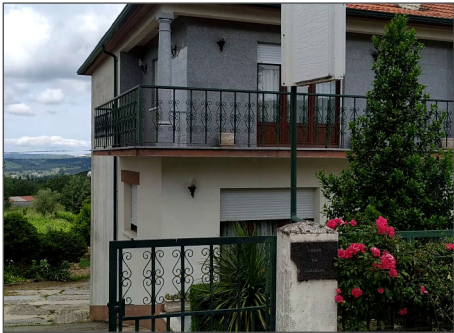
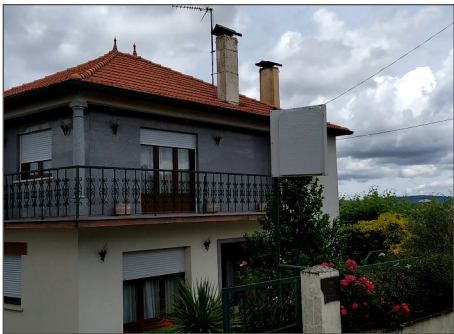
IDENTIFICAÇÃO DO LOCAL:	AVENIDA PRINCIPAL	Nº POLÍCIA:	19	EDIFÍCIO Nº:	24
-------------------------	-------------------	-------------	----	--------------	----

ÉPOCA DE CONSTRUÇÃO	1951-1990	ESTADO DE CONSERVAÇÃO	BOM
VALOR ARQUITETÓNICO	SEM QUALIDADE	TIPOLOGIA DO EDIFICADO	ISOLADO
Nº PISOS (acima da cota de soleira)	2 PISOS	Nº PISOS (abaixo da cota de soleira)	1 PISO
ÁREAS DE IMPLANTAÇÃO (Valor aproximado)	107 m2	ÁREAS DE CONSTRUÇÃO (Valor aproximado)	321 m2

CONSTRUÇÃO	MATERIAL	TIPO	COR
ESTRUTURA	BETÃO ARMADO	ALVENARIA	
REVESTIMENTO FACHADA	REBOCO MÁRMORE	AREADO APARENTE	BEGE NATURAL
VÃOS EXTERIORES	PORTAS ALUMÍNIO	TERMOLACADO	CASTANHO
	JANELAS ALUMÍNIO	TERMOLACADO	CASTANHO
	VARANDAS FERRO	PINTADO	PRETO
COBERTURA	TELHA CERÂMICA	4 ÁGUAS	BARRO
ALTERAÇÕES			
ELEMENTOS DISSONANTES	ANTENA

OBSERVAÇÕES
"LUGAR DA CARREIRA"
ANEXO NA TRASEIRA

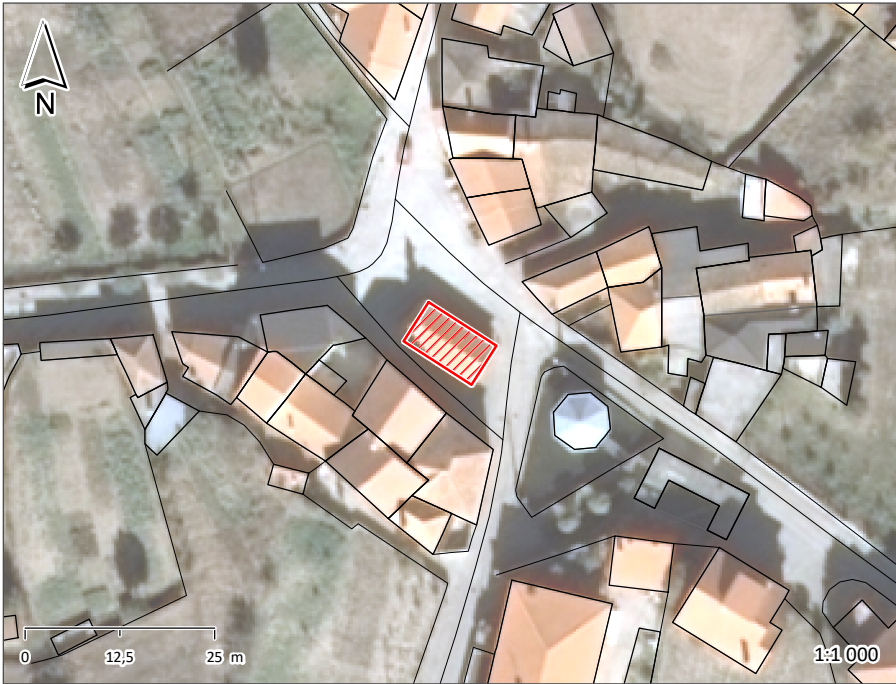
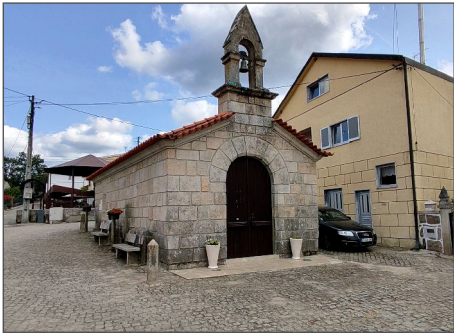
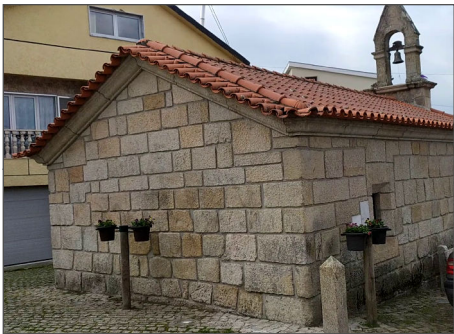
IDENTIFICAÇÃO DO LOCAL:	PRACETA DR. ALBERTO CORREIA	Nº POLÍCIA:	EDIFÍCIO Nº:	25
-------------------------	-----------------------------	-------------	--------------	----

ÉPOCA DE CONSTRUÇÃO	ANTERIOR A 1900	ESTADO DE CONSERVAÇÃO	BOM
VALOR ARQUITETÓNICO	SEM QUALIDADE	TIPOLOGIA DO EDIFICADO	ISOLADO
Nº PISOS (acima da cota de soleira)	1 PISO	Nº PISOS (abaixo da cota de soleira)	0 PISOS
ÁREAS DE IMPLANTAÇÃO (Valor aproximado)	67 m2	ÁREAS DE CONSTRUÇÃO (Valor aproximado)	67 m2

CONSTRUÇÃO		MATERIAL	TIPO	COR
ESTRUTURA		GRANITO		
REVESTIMENTO FACHADA		GRANITO	APARENTE	NATURAL
VÃOS EXTERIORES	PORTAS	MADEIRA	PINTADO	CASTANHO
	JANELAS	FERRO	PINTADO	PRETO
	VARANDAS			
COBERTURA		TELHA CERÂMICA	2 ÁGUAS	BARRO
ALTERAÇÕES				
ELEMENTOS DISSONANTES

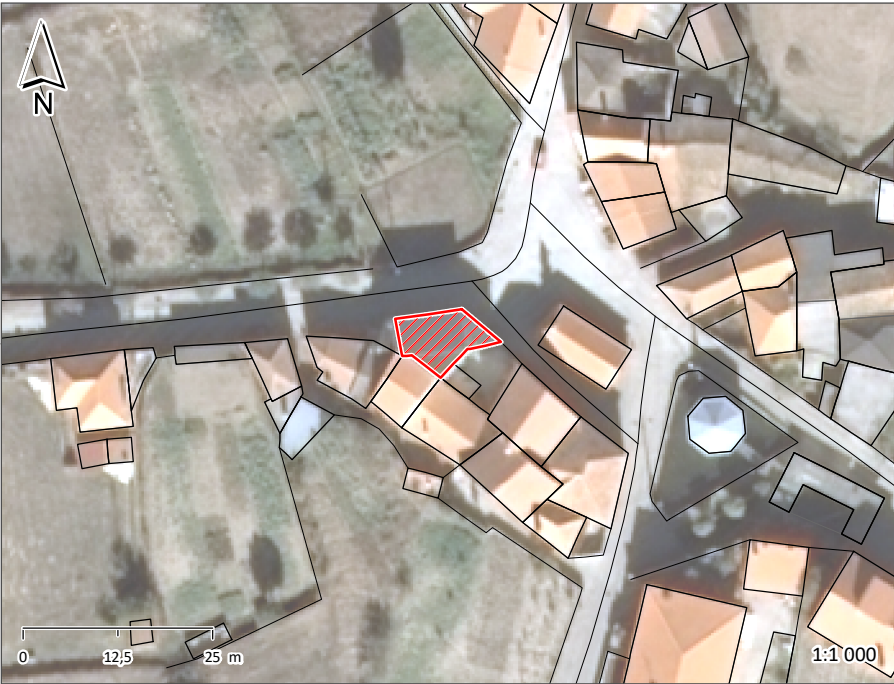
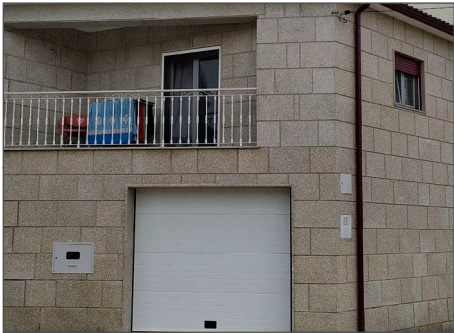
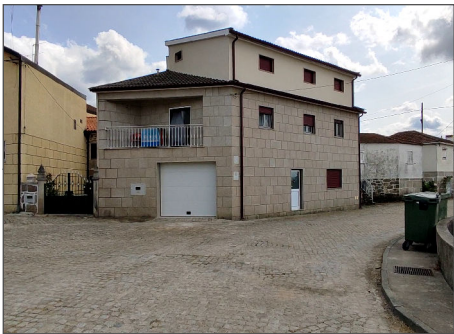
IDENTIFICAÇÃO DO LOCAL:	AVENIDA PRINCIPAL	Nº POLÍCIA:	20A	EDIFÍCIO Nº:	26
	LARGO DA FONTE

ÉPOCA DE CONSTRUÇÃO	1951-1990	ESTADO DE CONSERVAÇÃO	BOM
VALOR ARQUITETÓNICO	SEM QUALIDADE	TIPOLOGIA DO EDIFICADO	AGRUPADO
Nº PISOS (acima da cota de soleira)	3 PISOS	Nº PISOS (abaixo da cota de soleira)	0 PISOS
ÁREAS DE IMPLANTAÇÃO (Valor aproximado)	71 m2	ÁREAS DE CONSTRUÇÃO (Valor aproximado)	213 m2

CONSTRUÇÃO	MATERIAL		TIPO		COR	
ESTRUTURA	BETÃO ARMADO		ALVENARIA			
REVESTIMENTO FACHADA	GRANITO	REBOCO	APARENTE	AREADO	NATURAL	BEGE
VÃOS EXTERIORES	PORTAS	ALUMÍNIO	PVC	TERMOLACADO	TERMOLACADO	BRANCO
	JANELAS	PVC		TERMOLACADO		BRANCO
	VARANDAS	FERRO		PINTADO		BRANCO
COBERTURA	TELHA DE BETÃO		4 ÁGUAS		PRETO	
ALTERAÇÕES						
ELEMENTOS DISSONANTES	ANTENA

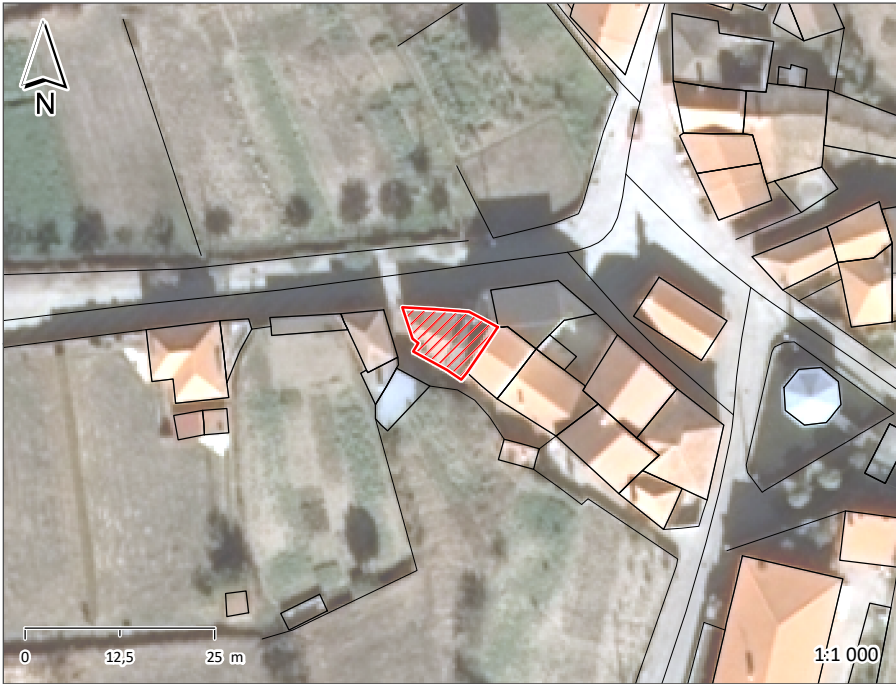
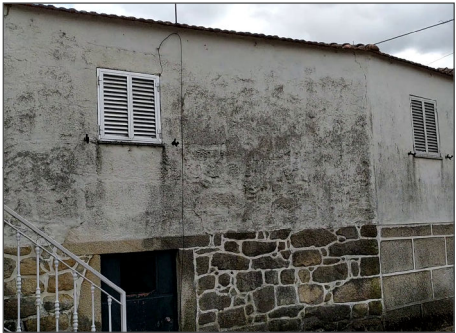
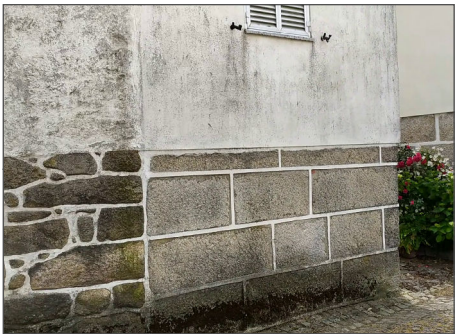
EDIFÍCIO Nº: 27

MAU

CONSTRUÇÃO		MATERIAL		TIPO		COR	
ESTRUTURA		GRANITO					
REVESTIMENTO FACHADA		GRANITO	REBOCO	APARENTE	AREADO	NATURAL	BRANCO
VÃOS EXTERIORES	PORTAS	FERRO		PINTADO		VERDE	
	JANELAS	ALUMÍNIO		TERMOLACADO		BRANCO	
	VARANDAS						
COBERTURA		TELHA CERÂMICA		3 ÁGUAS		BARRO	
ALTERAÇÕES							
ELEMENTOS DISSONANTES		ANTENA

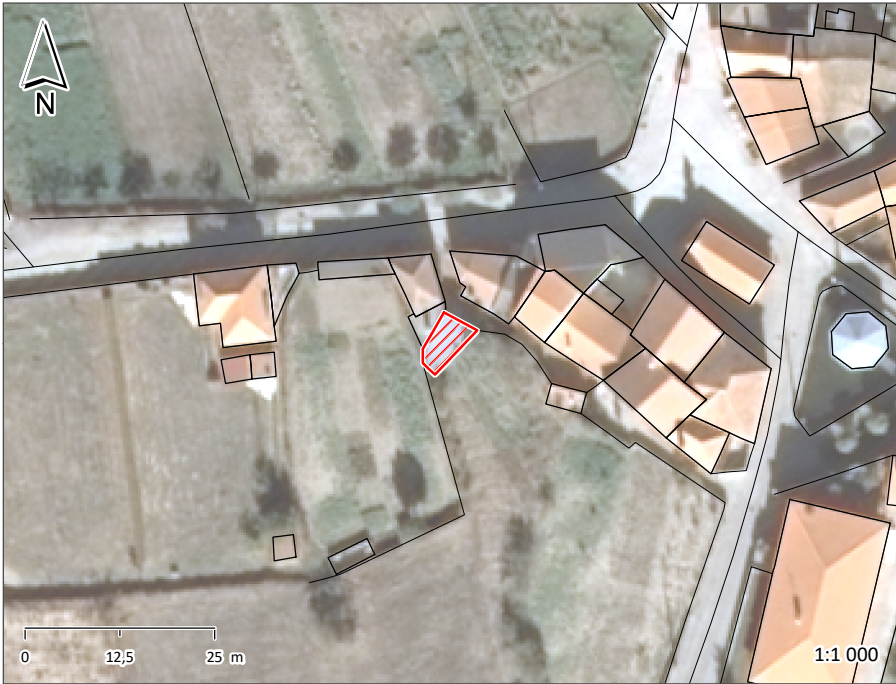
EDIFÍCIO Nº:28

ÉPOCA DE CONSTRUÇÃO	1951-1990	ESTADO DE CONSERVAÇÃO	MAU
VALOR ARQUITETÓNICO	SEM QUALIDADE	TIPOLOGIA DO EDIFICADO	AGRUPADO
Nº PISOS (acima da cota de soleira)	1 PISO	Nº PISOS (abaixo da cota de soleira)	0 PISOS
ÁREAS DE IMPLANTAÇÃO (Valor aproximado)	30 m2	ÁREAS DE CONSTRUÇÃO (Valor aproximado)	30 m2

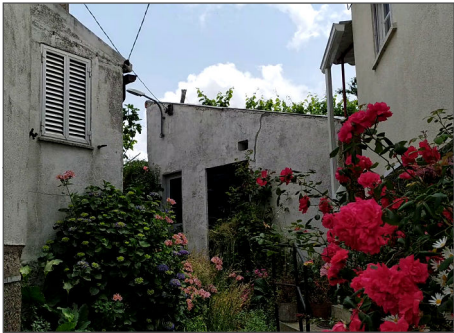
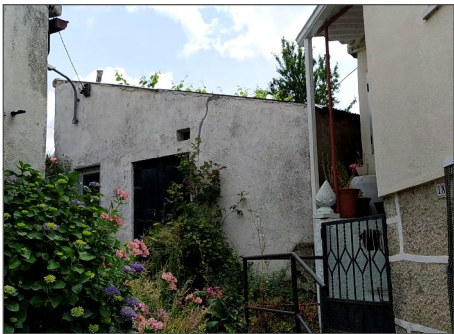
CONSTRUÇÃO		MATERIAL	TIPO	COR
ESTRUTURA		BETÃO ARMADO	ALVENARIA	
REVESTIMENTO FACHADA		REBOCO	AREADO	BRANCO
VÃOS EXTERIORES	PORTAS	MADEIRA	PINTADO	PRETO
	JANELAS	ALUMÍNIO	ANODIZADO	NATURAL
	VARANDAS			
COBERTURA		CHAPA	1 ÁGUA	CINZA
ALTERAÇÕES				
ELEMENTOS DISSONANTES

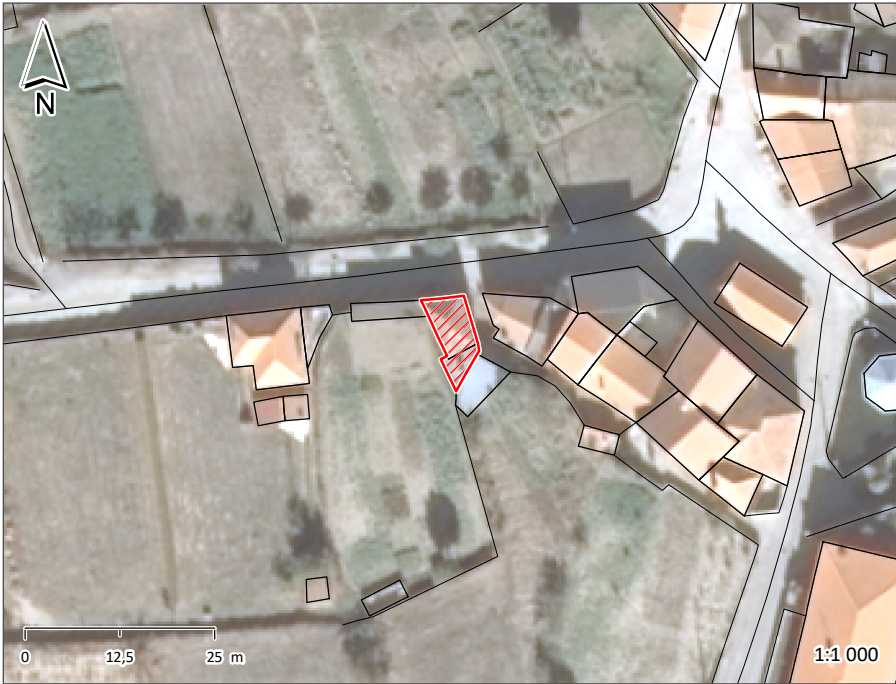
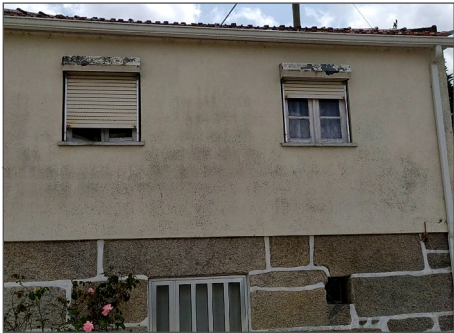
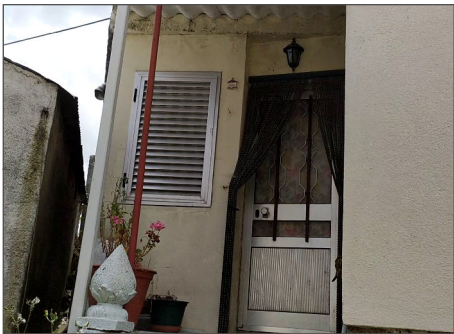
IDENTIFICAÇÃO DO LOCAL:	AVENIDA PRINCIPAL	Nº POLÍCIA:	18	EDIFÍCIO Nº:	29
-------------------------	-------------------	-------------	----	--------------	----

ÉPOCA DE CONSTRUÇÃO	1951-1990	ESTADO DE CONSERVAÇÃO	MÉDIO
VALOR ARQUITETÓNICO	SEM QUALIDADE	TIPOLOGIA DO EDIFICADO	AGRUPADO
Nº PISOS (acima da cota de soleira)	2 PISOS	Nº PISOS (abaixo da cota de soleira)	0 PISOS
ÁREAS DE IMPLANTAÇÃO (Valor aproximado)	51 m2	ÁREAS DE CONSTRUÇÃO (Valor aproximado)	102 m2

CONSTRUÇÃO	MATERIAL		TIPO		COR	
ESTRUTURA	GRANITO					
REVESTIMENTO FACHADA	GRANITO	REBOCO	APARENTE	AREADO	NATURAL	BEGE
VÃOS EXTERIORES	PORTAS	ALUMÍNIO	ANODIZADO		NATURAL	
	JANELAS	MADEIRA	PINTADO		BRANCO	
	VARANDAS					
COBERTURA	TELHA CERÂMICA	CHAPA DE FIBROCIMENTO	ÁGUAS	1 ÁGUA	BARRO	CINZA
ALTERAÇÕES						
ELEMENTOS DISSONANTES

OBSERVAÇÕES
ANEXO NA TRASEIRA

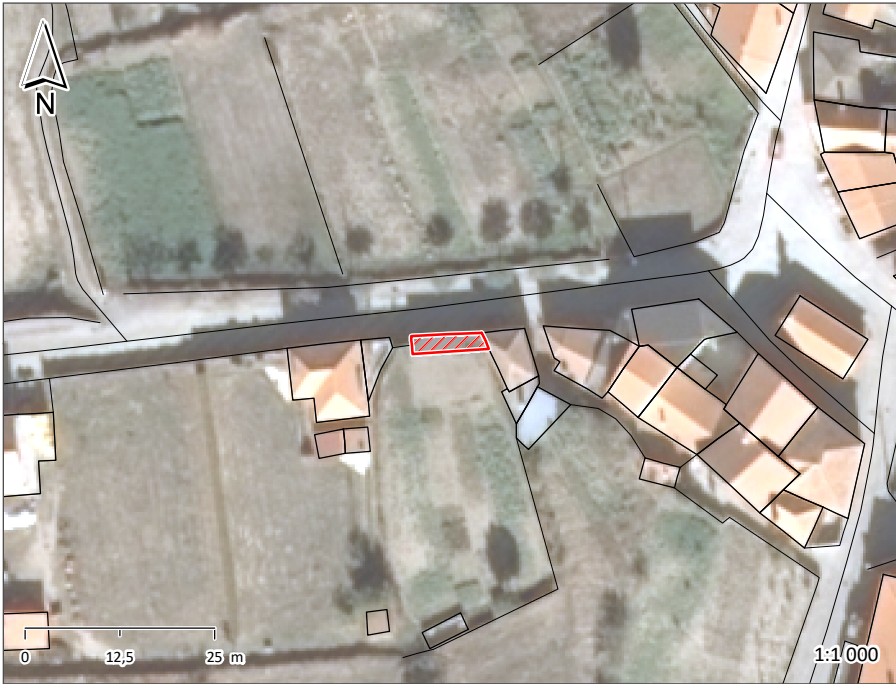
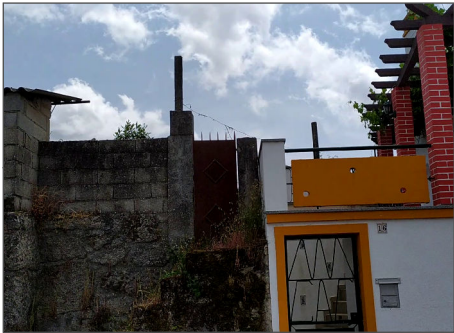
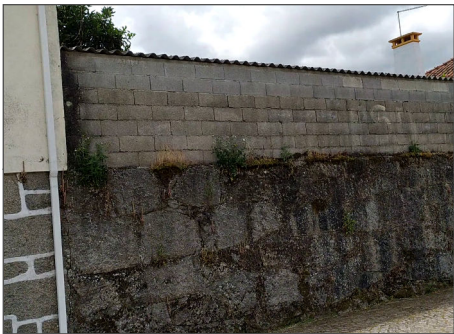
EDIFÍCIO Nº: 30

MAU

CONSTRUÇÃO		MATERIAL	TIPO	COR
ESTRUTURA		BETÃO ARMADO	ALVENARIA	
REVESTIMENTO FACHADA		TIJOLO	FACE À VISTA	POR PINTAR
VÃOS EXTERIORES	PORTAS			
	JANELAS			
	VARANDAS			
COBERTURA		CHAPA DE FIBROCIMENTO	1 ÁGUA	CINZA
ALTERAÇÕES				
ELEMENTOS DISSONANTES

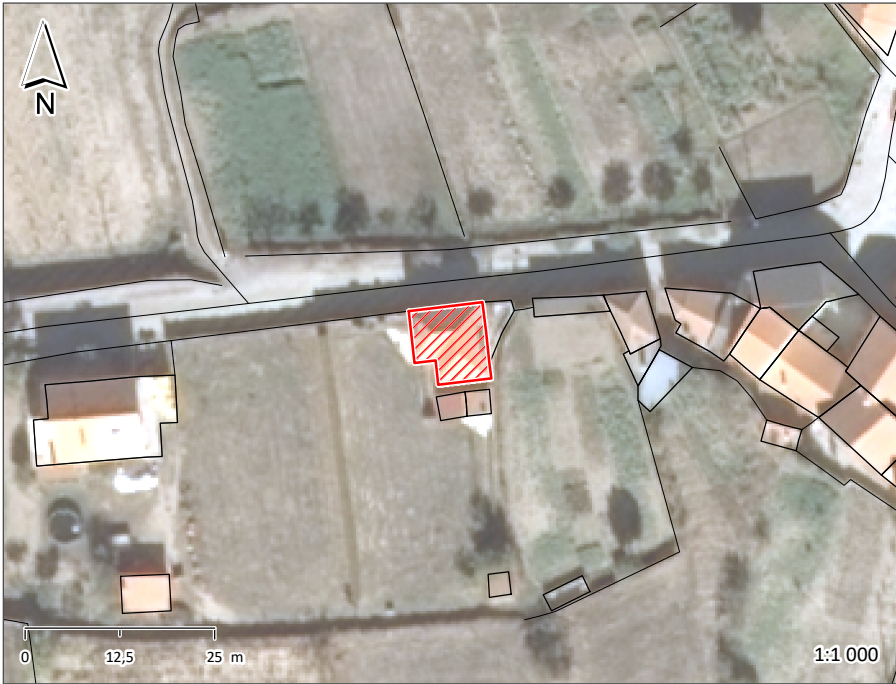
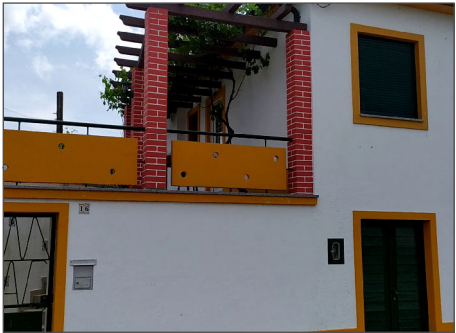
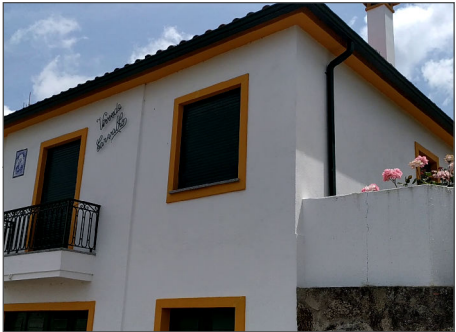
EDIFÍCIO Nº: 31

BOM

CONSTRUÇÃO		MATERIAL		TIPO		COR	
ESTRUTURA		BETÃO ARMADO		ALVENARIA			
REVESTIMENTO FACHADA		REBOCO	REBOCO	AREADO	AREADO	BRANCO	AMARELO
VÃOS EXTERIORES	PORTAS	MADEIRA	ALUMÍNIO	PINTADO	TERMOLACADO	VERDE	BRANCO
	JANELAS	ALUMÍNIO		TERMOLACADO		BRANCO	
	VARANDAS	FERRO		PINTADO		VERDE	
COBERTURA		TELHA CERÂMICA		6 ÁGUAS		BARRO	
ALTERAÇÕES							
ELEMENTOS DISSONANTES

ANEXO NA TRASEIRA

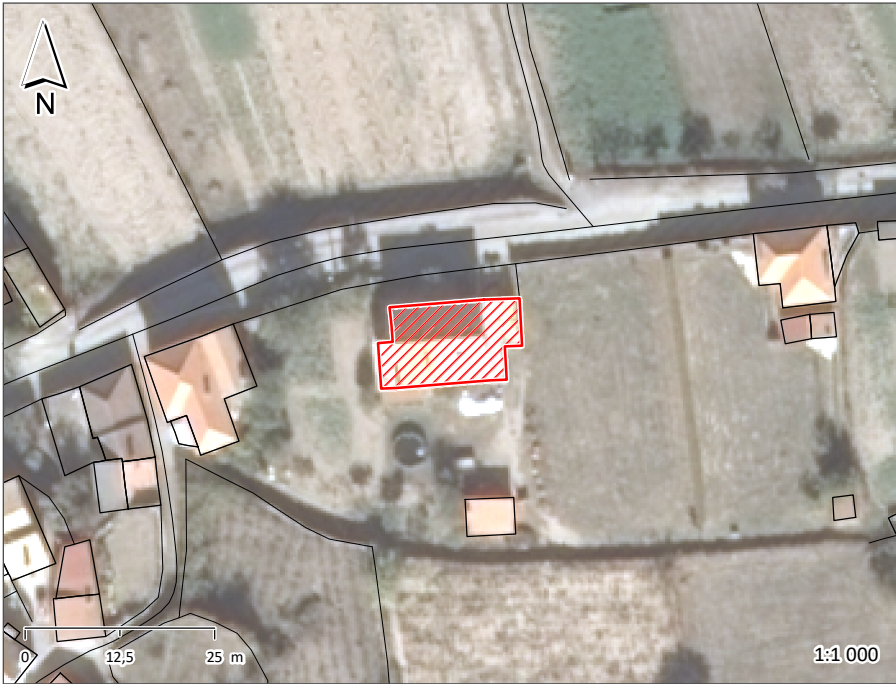
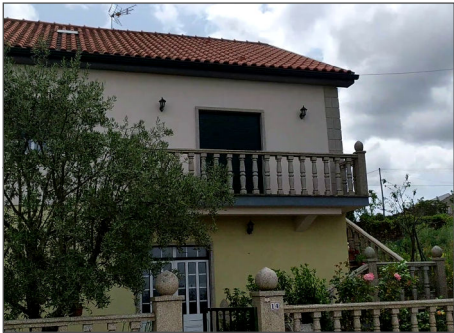
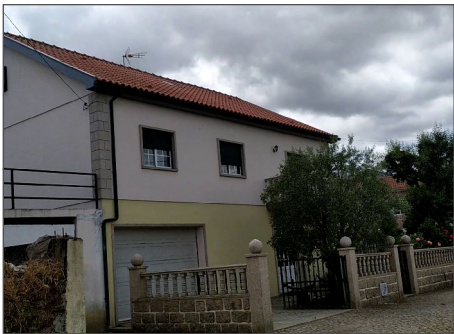
IDENTIFICAÇÃO DO LOCAL:	AVENIDA PRINCIPAL	Nº POLÍCIA:	14	EDIFÍCIO Nº:	32
-------------------------	-------------------	-------------	----	--------------	----

ÉPOCA DE CONSTRUÇÃO	1951-1990	ESTADO DE CONSERVAÇÃO	BOM
VALOR ARQUITETÓNICO	SEM QUALIDADE	TIPOLOGIA DO EDIFICADO	ISOLADO
Nº PISOS (acima da cota de soleira)	2 PISOS	Nº PISOS (abaixo da cota de soleira)	0 PISOS
ÁREAS DE IMPLANTAÇÃO (Valor aproximado)	185 m2	ÁREAS DE CONSTRUÇÃO (Valor aproximado)	370 m2

CONSTRUÇÃO		MATERIAL		TIPO		COR	
ESTRUTURA		BETÃO ARMADO		ALVENARIA			
REVESTIMENTO FACHADA		REBOCO	REBOCO	AREADO	AREADO	BRANCO	VERDE
VÃOS EXTERIORES	PORTAS	ALUMÍNIO	FERRO	TERMOLACADO	PINTADO	BRANCO	BRANCO
	JANELAS	ALUMÍNIO		TERMOLACADO		BRANCO	
	VARANDAS						
COBERTURA		TELHA CERÂMICA		2 ÁGUAS		BARRO	
ALTERAÇÕES							
ELEMENTOS DISSONANTES		ANTENA E PAINÉIS SOLARES

OBSERVAÇÕES
GARAGEM NA LATERAL
ANEXO NA TRASEIRA
