OPERAÇÃO DE REABILITAÇÃO URBANA DE SARZEDA

PROGRAMA ESTRATÉGICO DE REABILITAÇÃO URBANA

CADERNO II - Caracterização do Edificado e do Espaço Público | Outubro de 2025

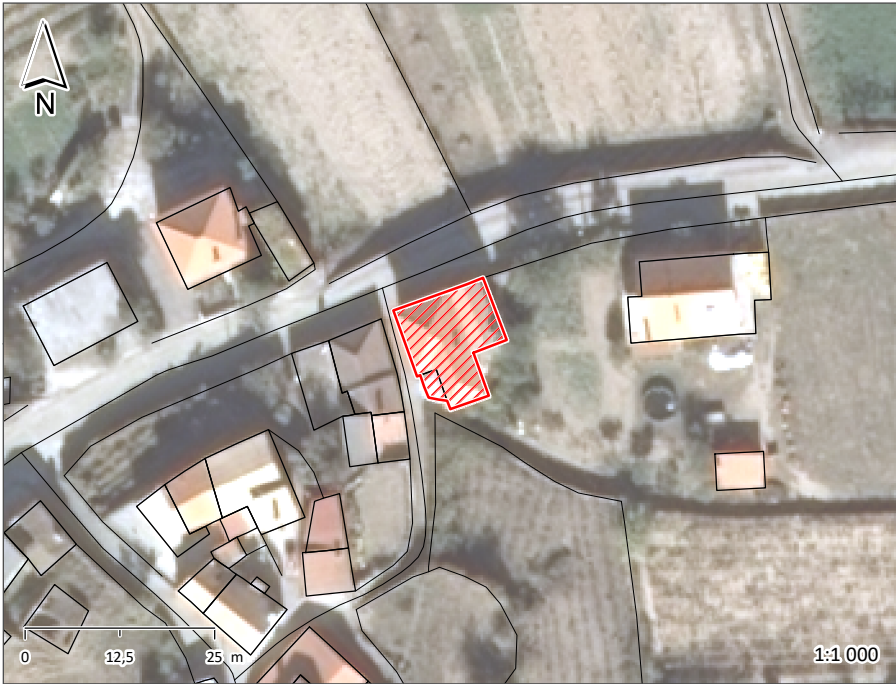
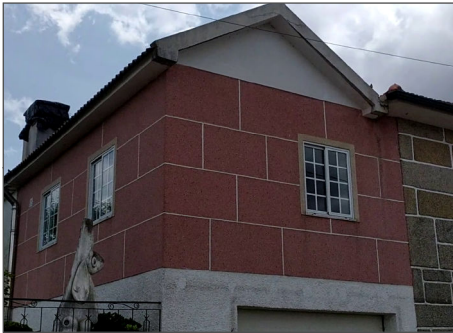
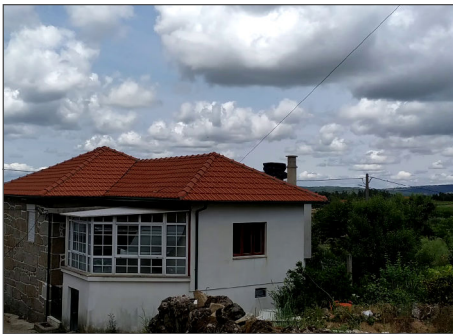
IDENTIFICAÇÃO DO LOCAL:	AVENIDA PRINCIPAL	Nº POLÍCIA:	12	EDIFÍCIO Nº:	33
-------------------------	-------------------	-------------	----	--------------	----

ÉPOCA DE CONSTRUÇÃO	1951-1990	ESTADO DE CONSERVAÇÃO	BOM
VALOR ARQUITETÓNICO	SEM QUALIDADE	TIPOLOGIA DO EDIFICADO	ISOLADO
Nº PISOS (acima da cota de soleira)	2 PISOS	Nº PISOS (abaixo da cota de soleira)	0 PISOS
ÁREAS DE IMPLANTAÇÃO (Valor aproximado)	154 m2	ÁREAS DE CONSTRUÇÃO (Valor aproximado)	308 m2

CONSTRUÇÃO	MATERIAL		TIPO		COR	
ESTRUTURA	GRANITO	BETÃO ARMADO	ALVENARIA			
REVESTIMENTO FACHADA	GRANITO	REBOCO	APARENTE	CARAPINHA	NATURAL	ROSA
VÃOS EXTERIORES	PORTAS	ALUMÍNIO	FERRO	TERMOLACADO	PINTADO	BRANCO
	JANELAS	ALUMÍNIO		TERMOLACADO		BRANCO
	VARANDAS					
COBERTURA	TELHA CERÂMICA	TELHA CERÂMICA	6 ÁGUAS	2 ÁGUAS	BARRO	BARRO
ALTERAÇÕES	AMPLIAÇÃO	ALUMÍNIO	ALUMÍNIO	TERMOLACADO	TERMOLACADO	BRANCO
ELEMENTOS DISSONANTES

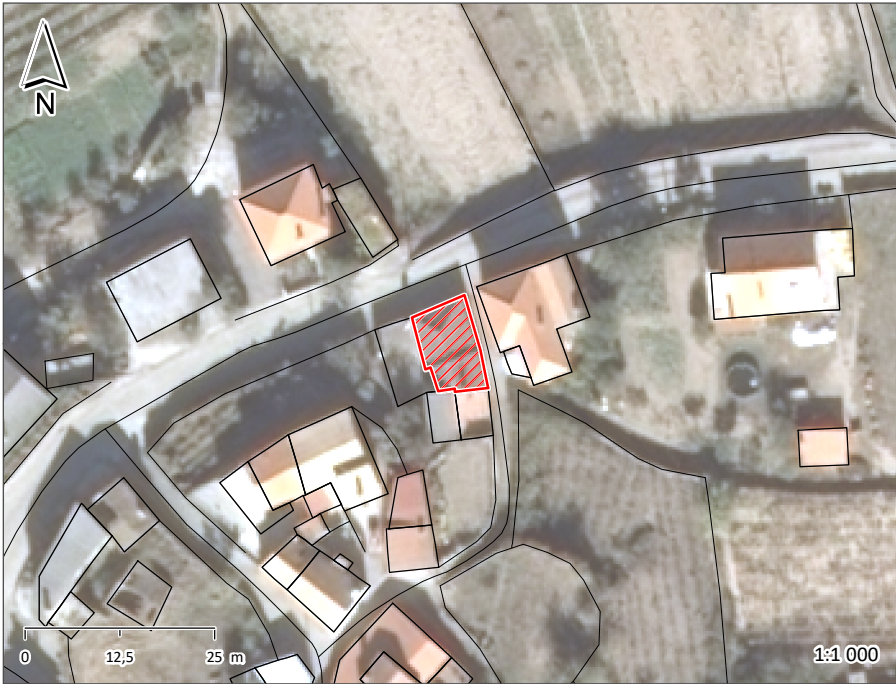
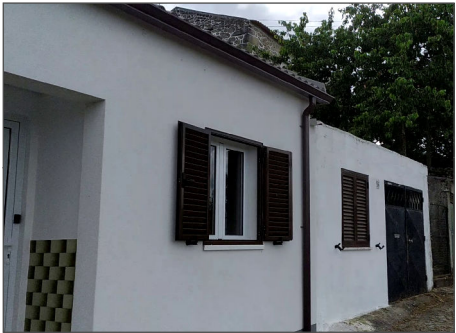
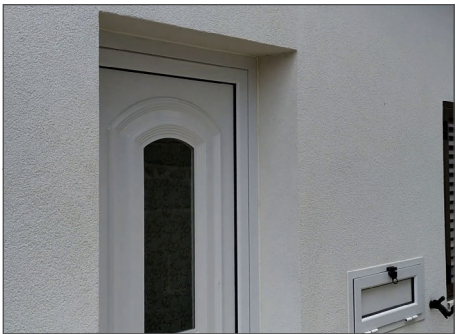
EDIFÍCIO Nº: 34

ESTADO DE CONSERVAÇÃOBOM

CONSTRUÇÃO		MATERIAL		TIPO		COR	
ESTRUTURA		BETÃO ARMADO		ALVENARIA			
REVESTIMENTO FACHADA		REBOCO	CERÂMICO	CAPOTO	AZULEJO	BRANCO	VERDE
VÃOS EXTERIORES	PORTAS	ALUMÍNIO	FERRO	TERMOLACADO	PINTADO	BRANCO	PRETO
	JANELAS	ALUMÍNIO		TERMOLACADO		BRANCO	
	VARANDAS						
COBERTURA		TELHA CERÂMICA		2 ÁGUAS		BARRO	
ALTERAÇÕES							
ELEMENTOS DISSONANTES

GARAGEM NA LATERAL

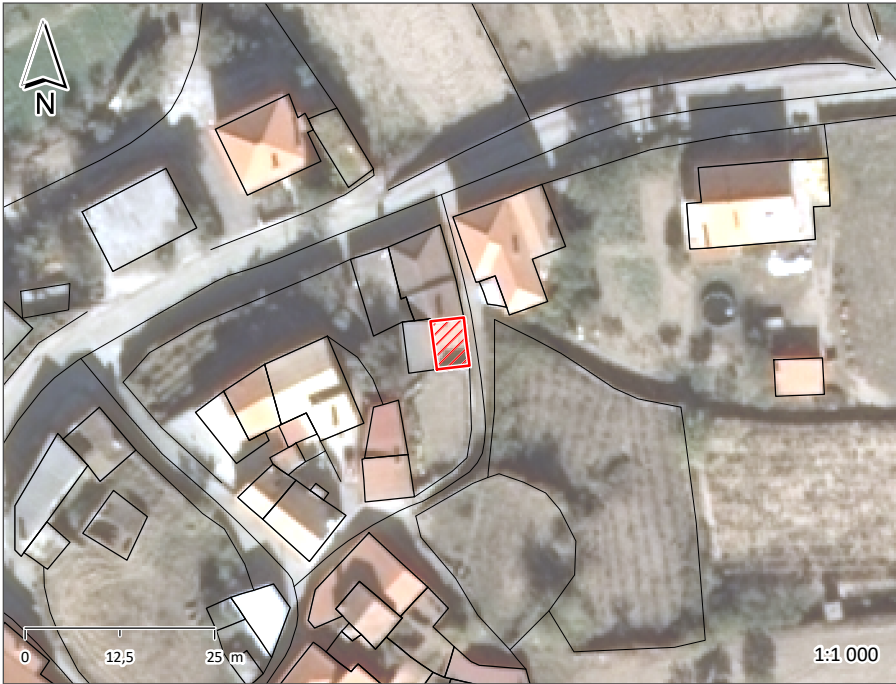
EDIFÍCIO Nº: 35

ÉPOCA DE CONSTRUÇÃO	1951-1990	ESTADO DE CONSERVAÇÃO	MAU
VALOR ARQUITETÓNICO	SEM QUALIDADE	TIPOLOGIA DO EDIFICADO	AGRUPADO
Nº PISOS (acima da cota de soleira)	1 PISO	Nº PISOS(abaixo da cota de soleira)	0 PISOS
ÁREAS DE IMPLANTAÇÃO (Valor aproximado)	28 m2	ÁREAS DE CONSTRUÇÃO (Valor aproximado)	28 m2

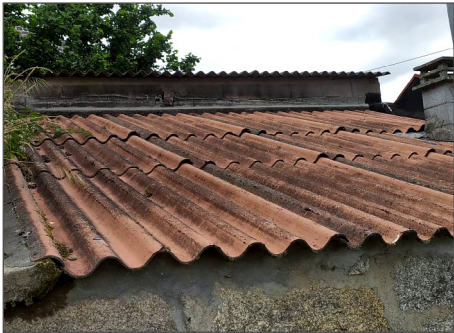
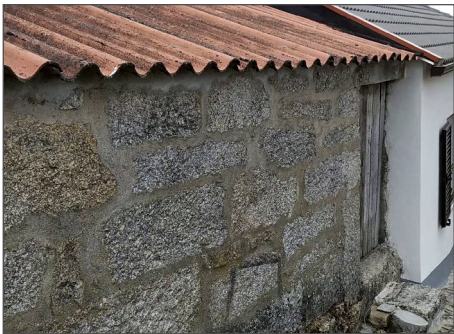
CONSTRUÇÃO		MATERIAL	TIPO	COR
ESTRUTURA		GRANITO		
REVESTIMENTO FACHADA		GRANITO	APARENTE	NATURAL
VÃOS EXTERIORES	PORTAS	MADEIRA	PINTADO	CASTANHO
	JANELAS			
	VARANDAS			
COBERTURA		CHAPA DE FIBROCIMENTO	1 ÁGUA	VERMELHO
ALTERAÇÕES				
ELEMENTOS DISSONANTES

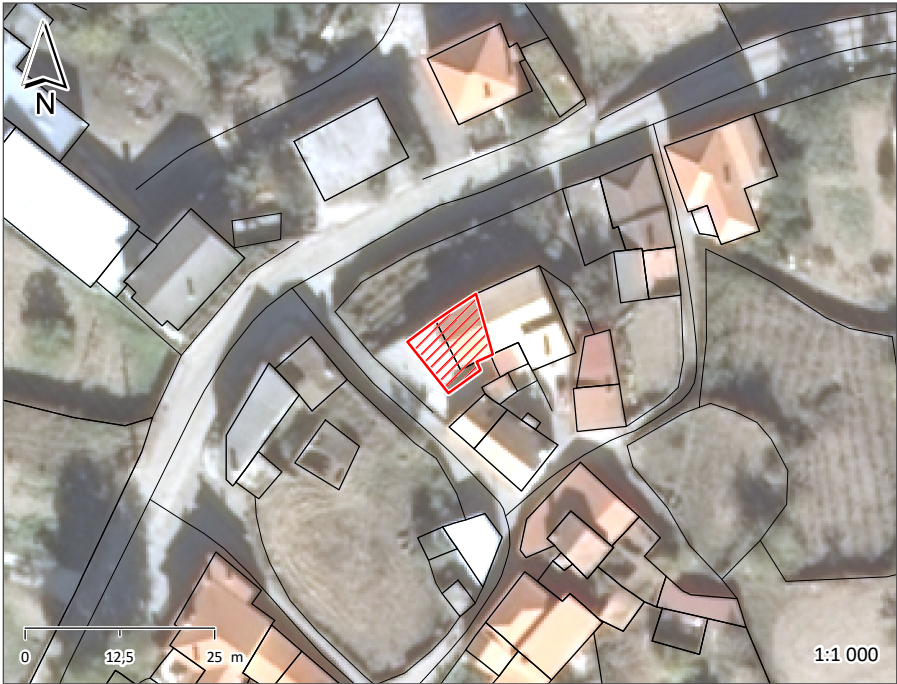
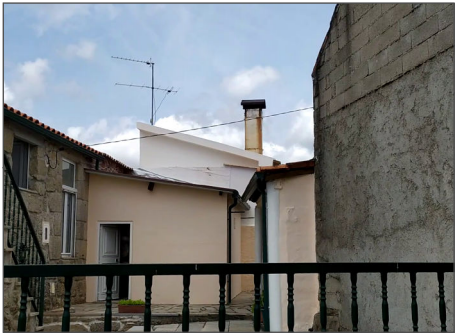
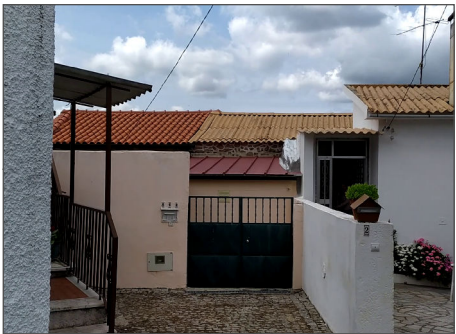
36

ESTADO DE CONSERVAÇÃO BOM

CONSTRUÇÃO		MATERIAL		TIPO		COR	
ESTRUTURA		GRANITO					
REVESTIMENTO FACHADA		GRANITO		APARENTE		NATURAL	
VÃOS EXTERIORES	PORTAS	ALUMÍNIO		TERMOLACADO		BRANCO	
	JANELAS	ALUMÍNIO		TERMOLACADO		BRANCO	
	VARANDAS						
COBERTURA		TELHA CERÂMICA	CHAPA DE FIBROCIMENTO	2 ÁGUAS	1 ÁGUA	BARRO	VERMELHO
ALTERAÇÕES							
ELEMENTOS DISSONANTES		ANTENA

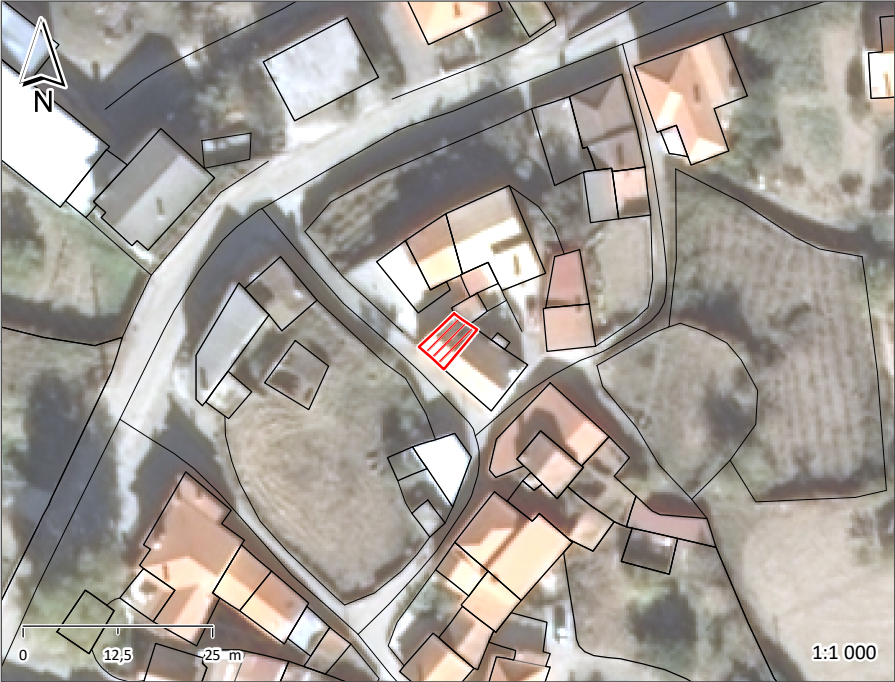
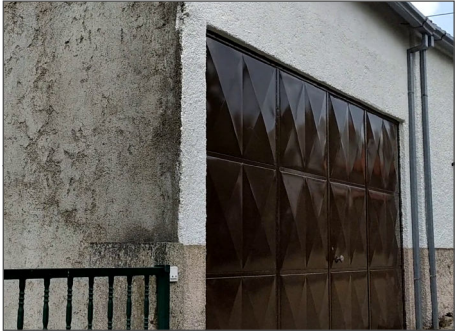
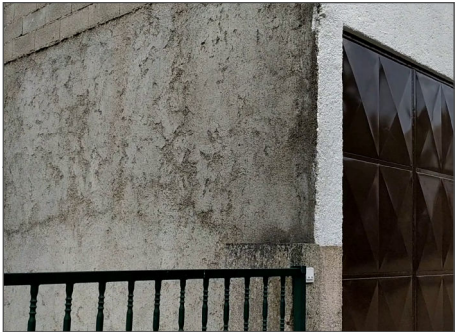
37

ESTADO DE CONSERVAÇÃO MÉDIO

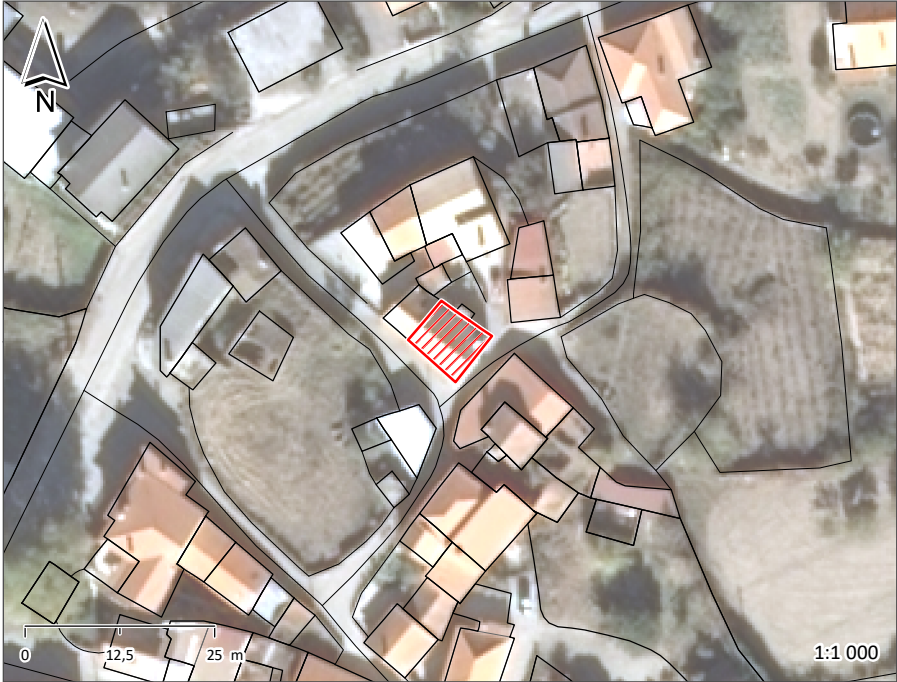
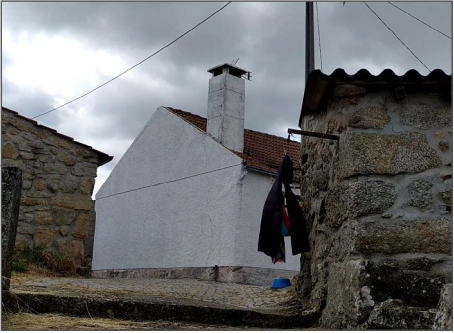
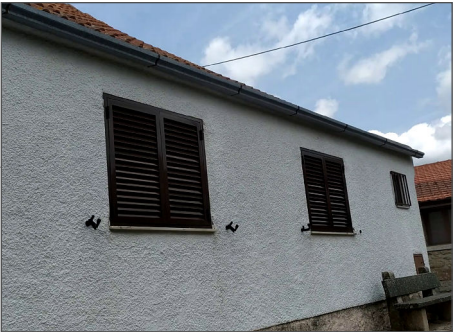
38

ESTADO DE CONSERVAÇÃO MÉDIO

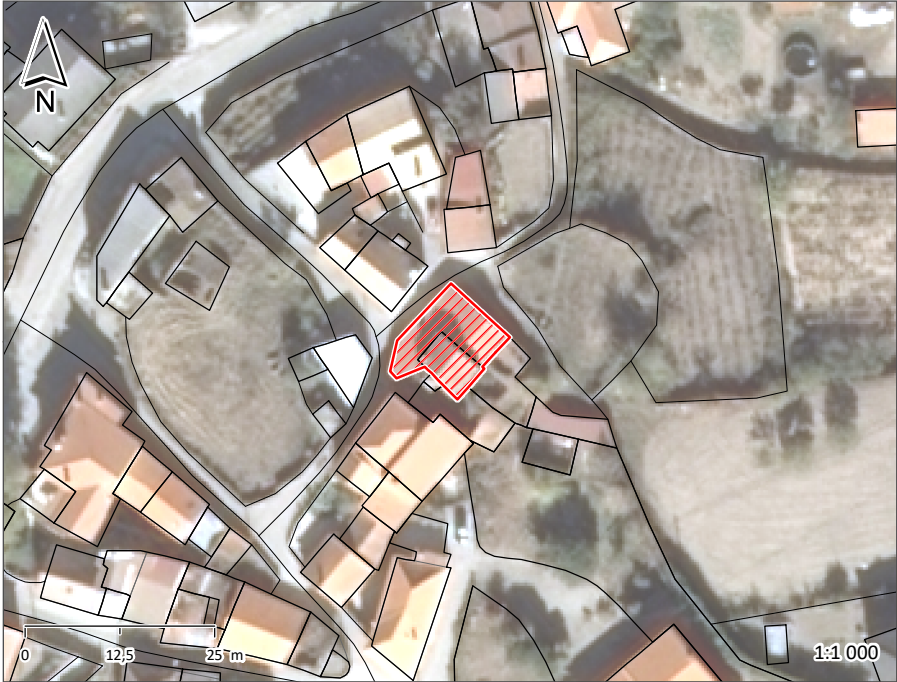
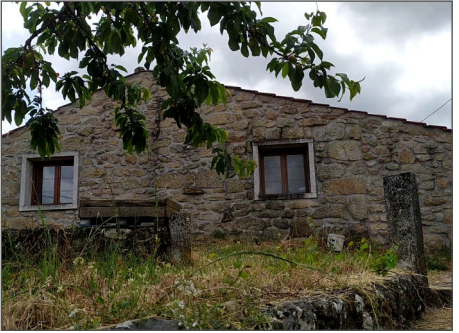
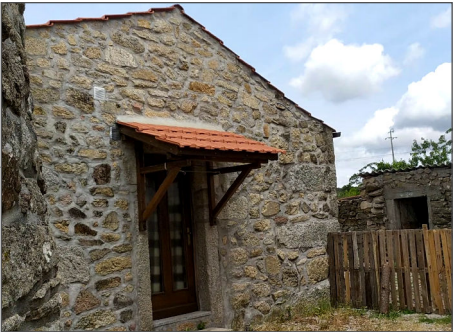
39

ESTADO DE CONSERVAÇÃO MÉDIO

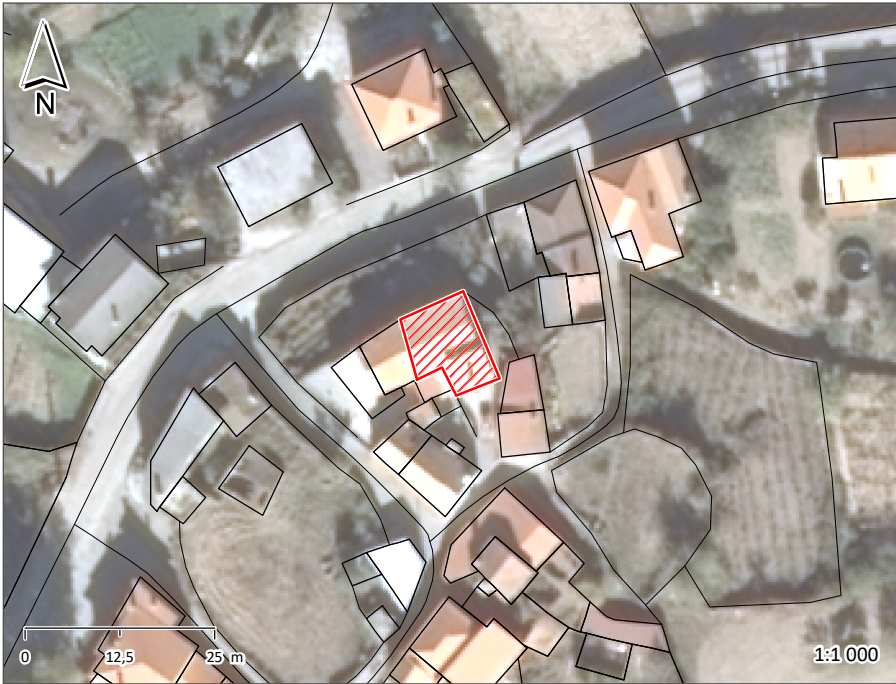
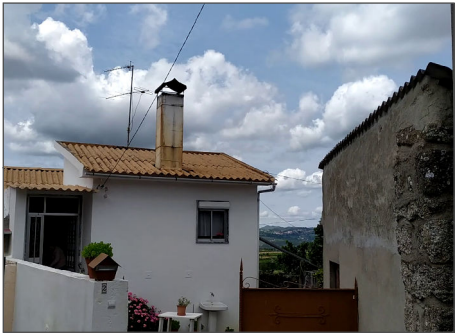
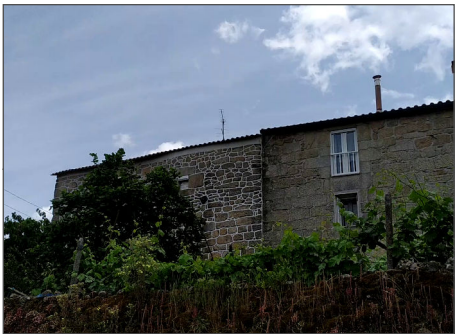
EDIFÍCIO Nº: 40

MÉDIO

CONSTRUÇÃO		MATERIAL		TIPO		COR	
ESTRUTURA		GRANITO		ALVENARIA			
REVESTIMENTO FACHADA		GRANITO	REBOCO	APARENTE	AREADO	NATURAL	BRANCO
VÃOS EXTERIORES	PORTAS	ALUMÍNIO		ANODIZADO		NATURAL	
	JANELAS	ALUMÍNIO		ANODIZADO		NATURAL	
	VARANDAS						
COBERTURA		CHAPA DE FIBROCIMENTO		2 ÁGUAS		VERMELHO	
ALTERAÇÕES							
ELEMENTOS DISSONANTES		ANTENA

ANEXO NA FRENTE

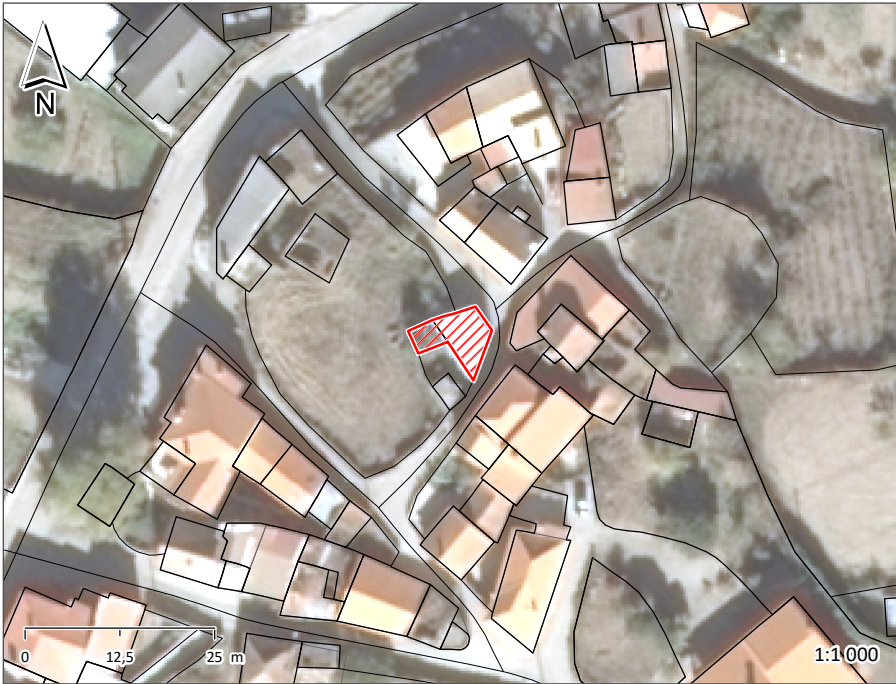
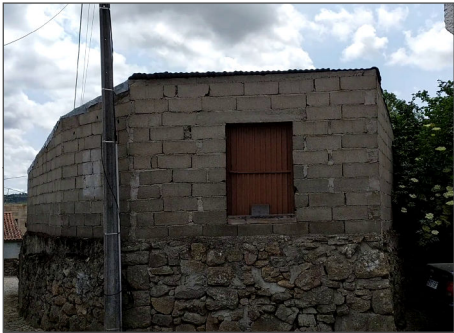
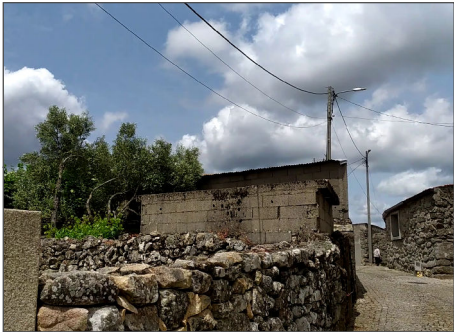
EDIFÍCIO Nº: 41

MAU

CONSTRUÇÃO		MATERIAL		TIPO		COR
ESTRUTURA		GRANITO		ALVENARIA		
REVESTIMENTO FACHADA		GRANITO	TIJOLO	APARENTE	FACE À VISTA	NATURAL
VÃOS EXTERIORES	PORTAS	FERRO		PINTADO		CASTANHO
	JANELAS					
	VARANDAS					
COBERTURA		CHAPA		1 ÁGUA		CINZA
ALTERAÇÕES						
ELEMENTOS DISSONANTES

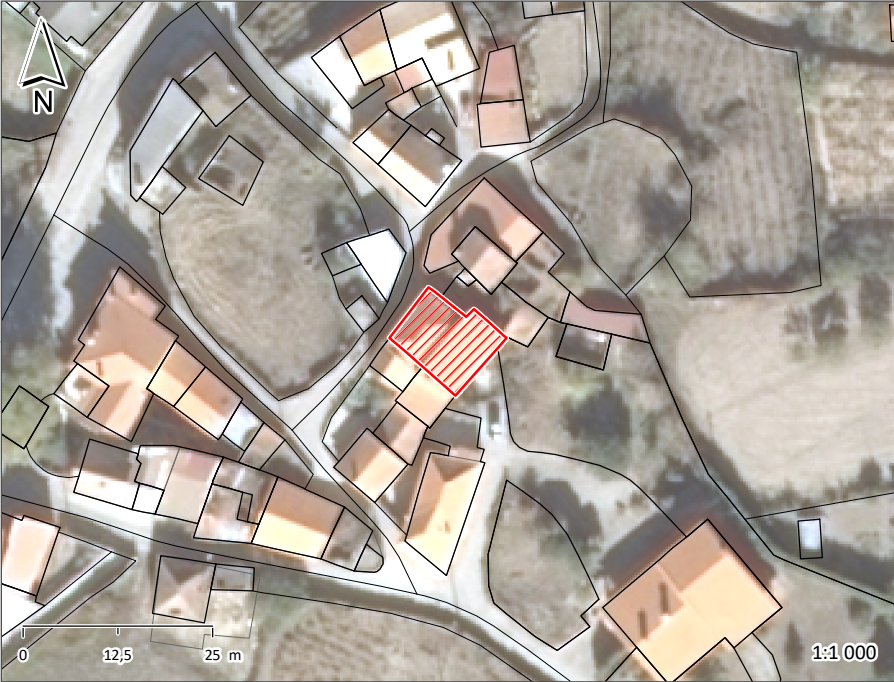
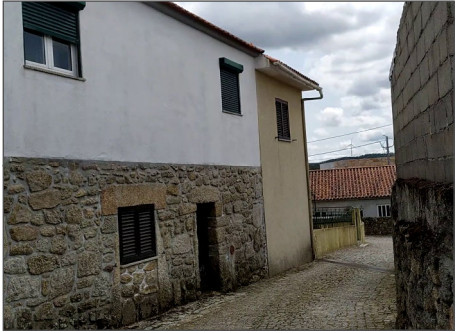
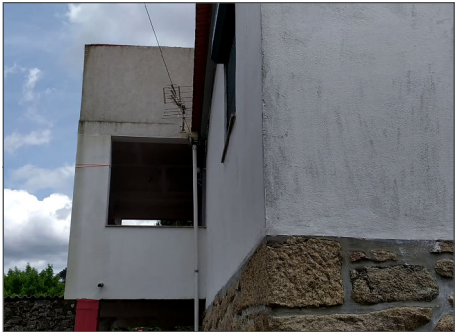
42

ESTADO DE CONSERVAÇÃO MÉDIO

CONSTRUÇÃO	MATERIAL	TIPO	COR
ESTRUTURA	GRANITO	ALVENARIA	
REVESTIMENTO FACHADA	GRANITO REBOCO	APARENTE AREADO	NATURAL BRANCO
VÃOS EXTERIORES	PORTAS MADEIRA	PINTADO	VERDE
	JANELAS ALUMÍNIO	TERMOLACADO	BRANCO
	VARANDAS		
COBERTURA	TELHA CERÂMICA	4 ÁGUAS	BARRO
ALTERAÇÕES			
ELEMENTOS DISSONANTES	ANTENA

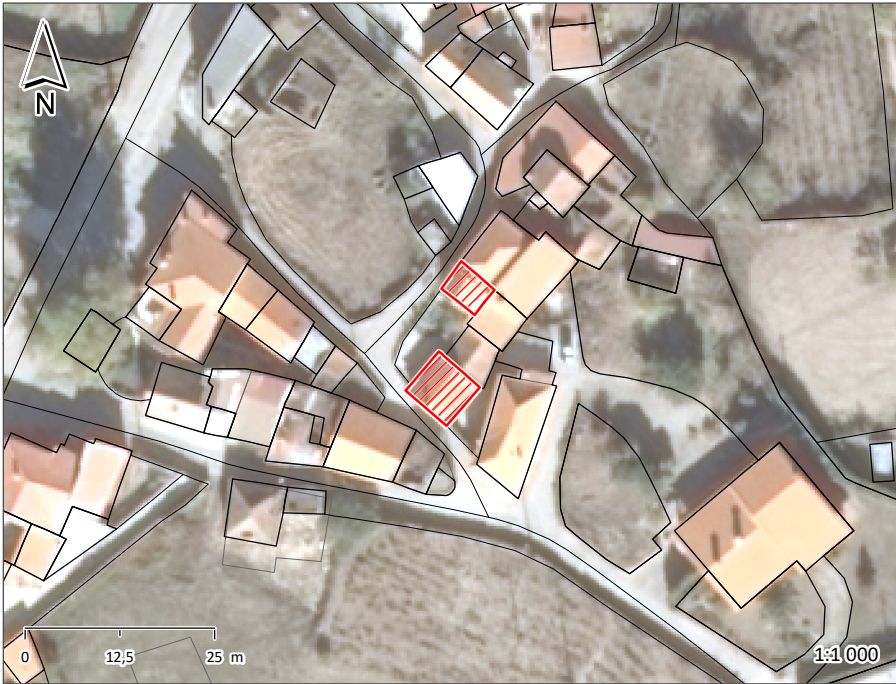
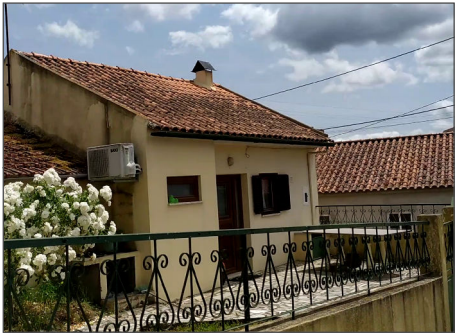
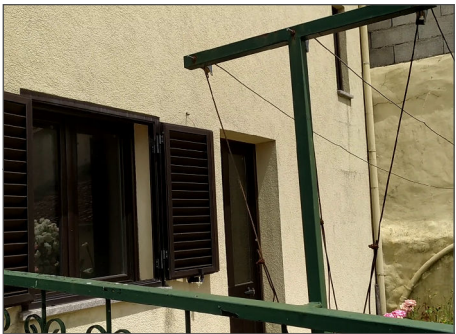
EDIFÍCIO Nº: 43

MÉDIO

CONSTRUÇÃO		MATERIAL		TIPO		COR	
ESTRUTURA		GRANITO	BETÃO ARMADO	ALVENARIA			
REVESTIMENTO FACHADA		GRANITO	REBOCO	APARENTE	AREADO	NATURAL	AMARELO
VÃOS EXTERIORES	PORTAS	ALUMÍNIO		TERMOLACADO		CASTANHO	
	JANELAS	ALUMÍNIO		TERMOLACADO		CASTANHO	
	VARANDAS						
COBERTURA		TELHA CERÂMICA		2 ÁGUAS		BARRO	
ALTERAÇÕES							
ELEMENTOS DISSONANTES

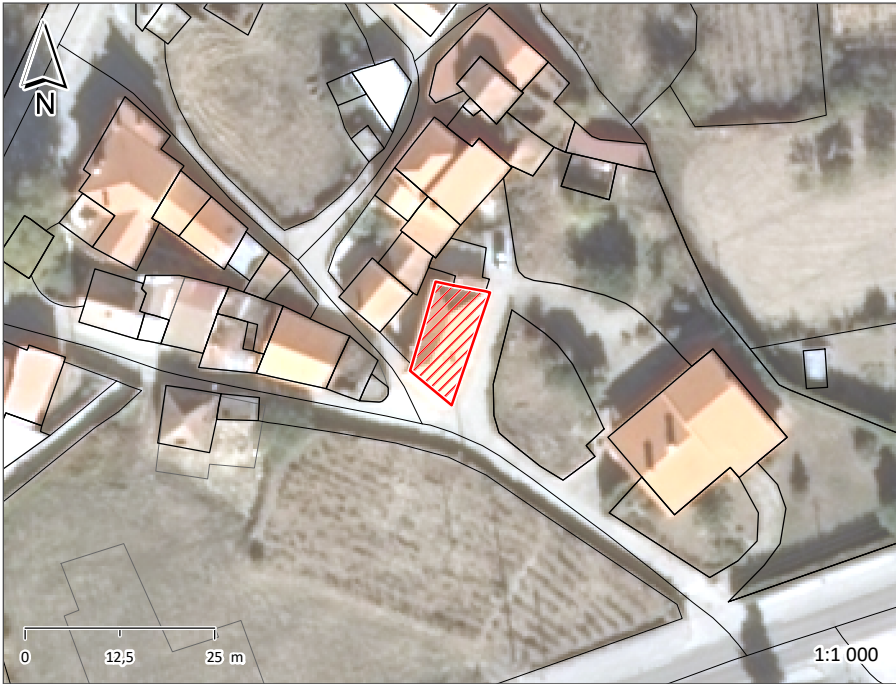
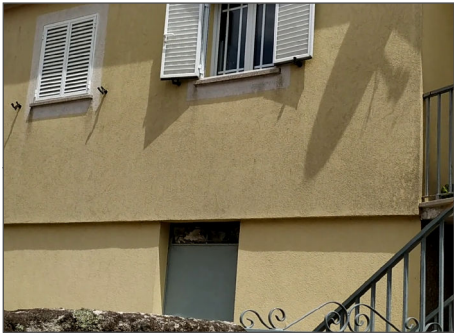
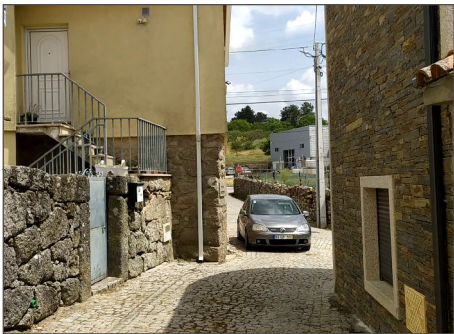
IDENTIFICAÇÃO DO LOCAL:	RUA DA PORTELINHA	Nº POLÍCIA:	3	EDIFÍCIO Nº:	44
-------------------------	-------------------	-------------	---	--------------	----

ÉPOCA DE CONSTRUÇÃO	1951-1990	ESTADO DE CONSERVAÇÃO	BOM
VALOR ARQUITETÓNICO	SEM QUALIDADE	TIPOLOGIA DO EDIFICADO	AGRUPADO
Nº PISOS (acima da cota de soleira)	2 PISOS	Nº PISOS (abaixo da cota de soleira)	0 PISOS
ÁREAS DE IMPLANTAÇÃO (Valor aproximado)	97 m2	ÁREAS DE CONSTRUÇÃO (Valor aproximado)	194 m2

CONSTRUÇÃO		MATERIAL		TIPO		COR	
ESTRUTURA		GRANITO	BETÃO ARMADO	ALVENARIA			
REVESTIMENTO FACHADA		GRANITO	REBOCO	APARENTE	AREADO	NATURAL	AMARELO
VÃOS EXTERIORES	PORTAS	ALUMÍNIO	FERRO	TERMOLACADO	PINTADO	BRANCO	CINZA
	JANELAS	ALUMÍNIO		TERMOLACADO		BRANCO	
	VARANDAS	FERRO		PINTADO		CINZA	
COBERTURA		TELHA CERÂMICA		4 ÁGUAS		BARRO	
ALTERAÇÕES							
ELEMENTOS DISSONANTES

OBSERVAÇÕES
GARAGEM NA TRASEIRA
ANEXO NA TRASEIRA

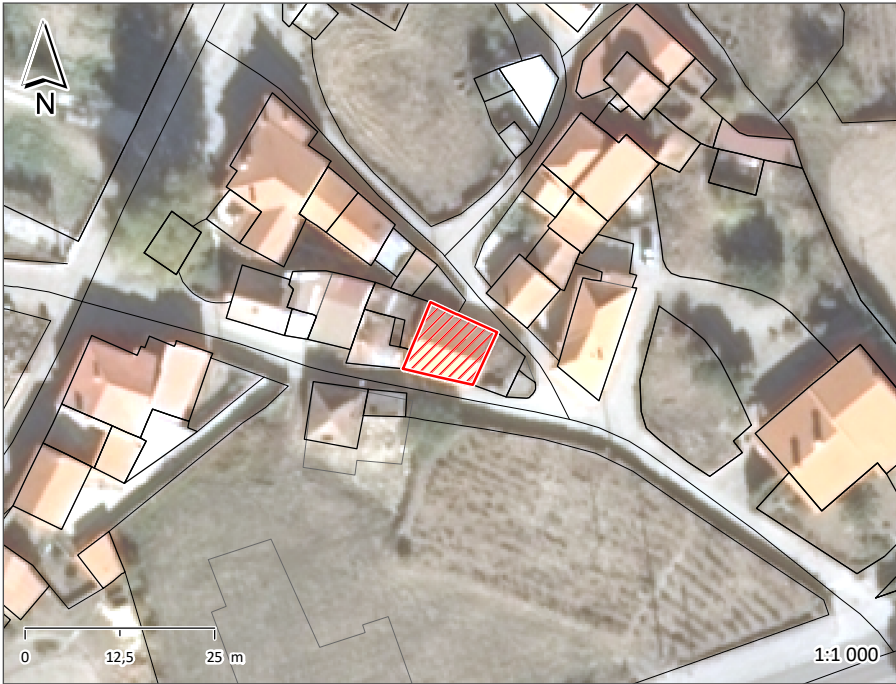
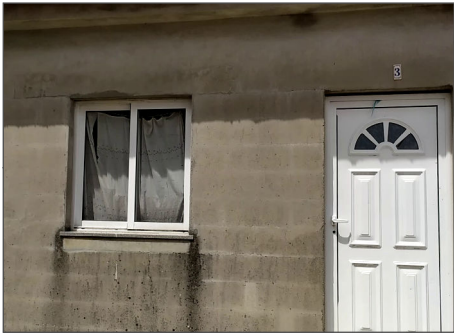
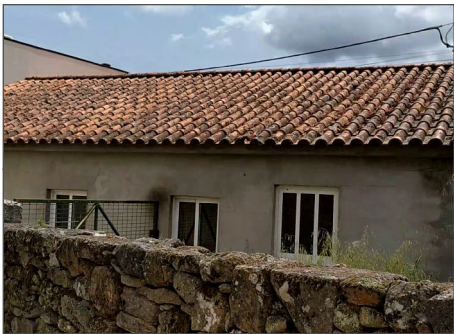
IDENTIFICAÇÃO DO LOCAL:	RUA S. JOÃO	Nº POLÍCIA:	3	EDIFÍCIO Nº:	46
	RUA DA PORTELINHA

ÉPOCA DE CONSTRUÇÃO	1951-1990	ESTADO DE CONSERVAÇÃO	MAU
VALOR ARQUITETÓNICO	SEM QUALIDADE	TIPOLOGIA DO EDIFICADO	AGRUPADO
Nº PISOS (acima da cota de soleira)	1 PISO	Nº PISOS (abaixo da cota de soleira)	0 PISOS
ÁREAS DE IMPLANTAÇÃO (Valor aproximado)	82 m2	ÁREAS DE CONSTRUÇÃO (Valor aproximado)	82 m2

CONSTRUÇÃO	MATERIAL	TIPO	COR
ESTRUTURA	GRANITO BETÃO ARMADO	ALVENARIA	
REVESTIMENTO FACHADA	REBOCO	AREADO	POR PINTAR
VÃOS EXTERIORES	PORTAS	ALUMÍNIO	TERMOLACADO
	JANELAS	ALUMÍNIO	TERMOLACADO
	VARANDAS		
COBERTURA	TELHA CERÂMICA	2 ÁGUAS	BARRO
ALTERAÇÕES			
ELEMENTOS DISSONANTES

OBSERVAÇÕES
ANEXO NA TRASEIRA

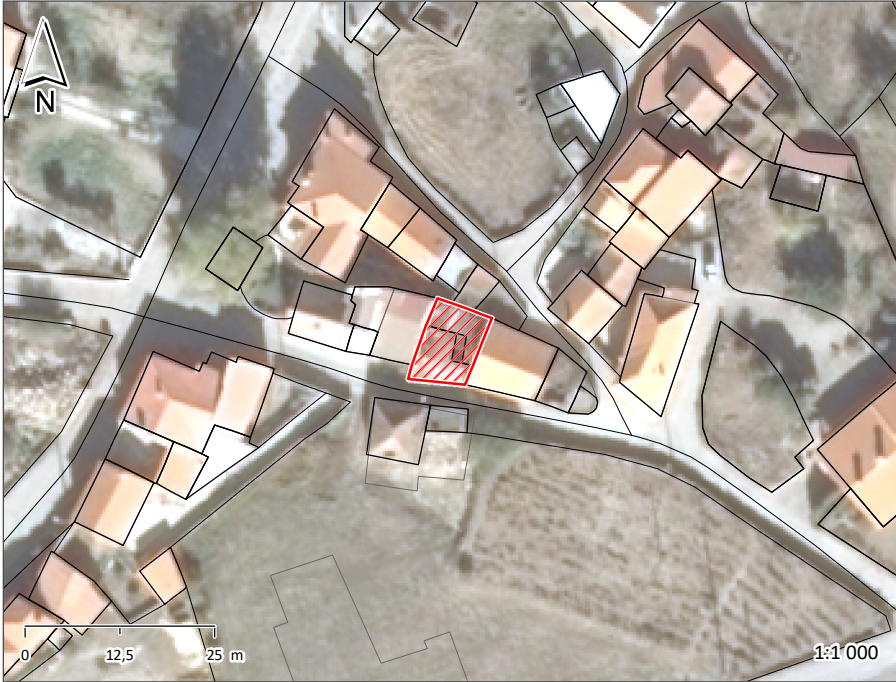
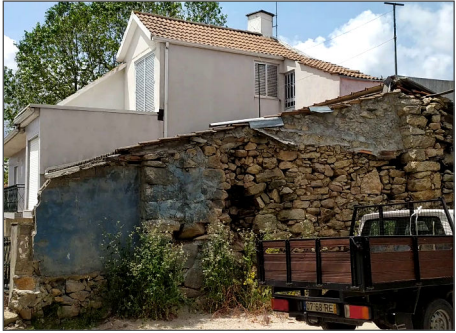
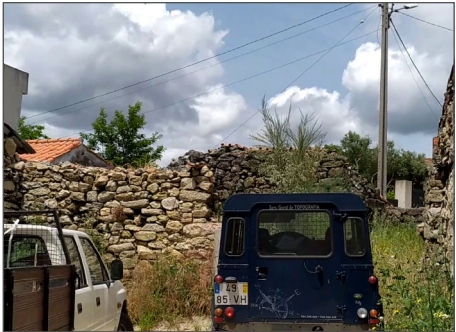
EDIFÍCIO Nº: 47

ÉPOCA DE CONSTRUÇÃO	1900-1950	ESTADO DE CONSERVAÇÃO	PÉSSIMO
VALOR ARQUITETÓNICO	SEM QUALIDADE	TIPOLOGIA DO EDIFICADO	AGRUPADO
Nº PISOS (acima da cota de soleira)	1 PISO	Nº PISOS (abaixo da cota de soleira)	0 PISOS
ÁREAS DE IMPLANTAÇÃO (Valor aproximado)	80 m2	ÁREAS DE CONSTRUÇÃO (Valor aproximado)	80 m2

CONSTRUÇÃO	MATERIAL	TIPO	COR
ESTRUTURA	GRANITO		
REVESTIMENTO FACHADA	GRANITO	APARENTE	NATURAL
VÃOS EXTERIORES	PORTAS		
	JANELAS		
	VARANDAS		
COBERTURA			
ALTERAÇÕES			
ELEMENTOS DISSONANTES

EDIFÍCIO EM RUÍNA

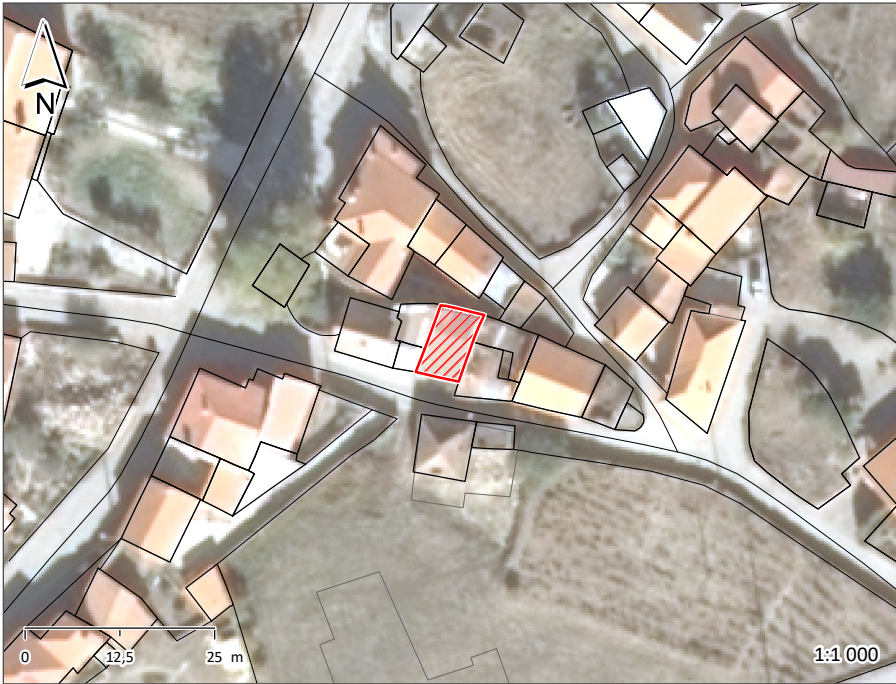
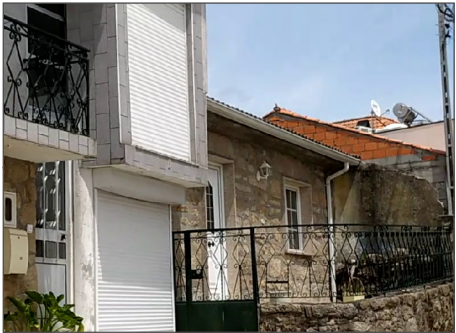
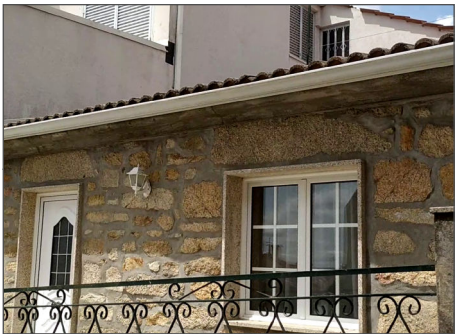
EDIFÍCIO Nº: 48

ESTADO DE CONSERVAÇÃOMÉDIO

CONSTRUÇÃO		MATERIAL		TIPO		COR	
ESTRUTURA		GRANITO					
REVESTIMENTO FACHADA		GRANITO		APARENTE		NATURAL	
VÃOS EXTERIORES	PORTAS	ALUMÍNIO		TERMOLACADO		BRANCO	
	JANELAS	ALUMÍNIO		TERMOLACADO		BRANCO	
	VARANDAS	FERRO		PINTADO		VERDE	
COBERTURA		TELHA DE BETÃO	TELHA DE BETÃO	2 ÁGUAS	2 ÁGUAS	CASTANHO	CASTANHO
ALTERAÇÕES							
ELEMENTOS DISSONANTES

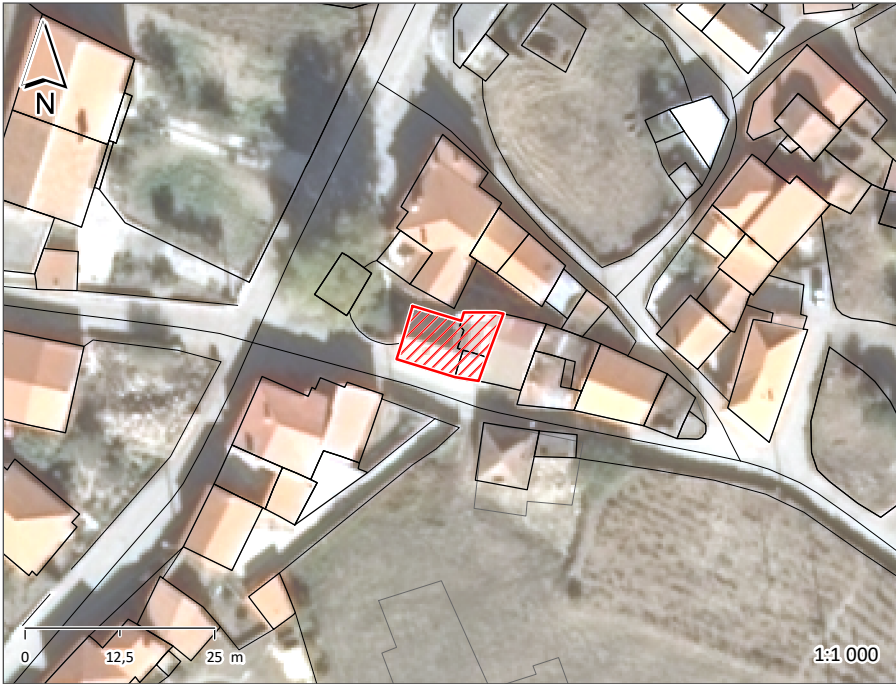
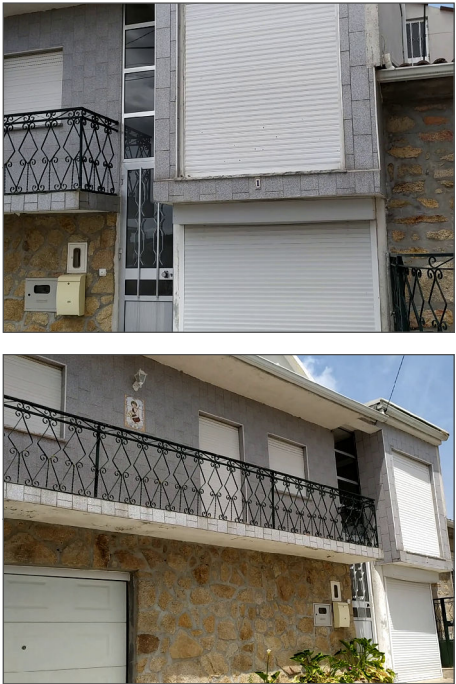
EDIFÍCIO Nº: 49

ESTADO DE CONSERVAÇÃO: MÉDIO

CONSTRUÇÃO		MATERIAL		TIPO		COR	
ESTRUTURA		GRANITO	BETÃO ARMADO	ALVENARIA			
REVESTIMENTO FACHADA		GRANITO	CERÂMICO	APARENTE	AZULEJO	NATURAL	CINZA
VÃOS EXTERIORES	PORTAS	ALUMÍNIO	ALUMÍNIO	ANODIZADO	TERMOLACADO	NATURAL	BRANCO
	JANELAS	ALUMÍNIO		ANODIZADO		NATURAL	
	VARANDAS	FERRO		PINTADO		PRETO	
COBERTURA		TELHA DE BETÃO		1 ÁGUA		CASTANHO	
ALTERAÇÕES							
ELEMENTOS DISSONANTES

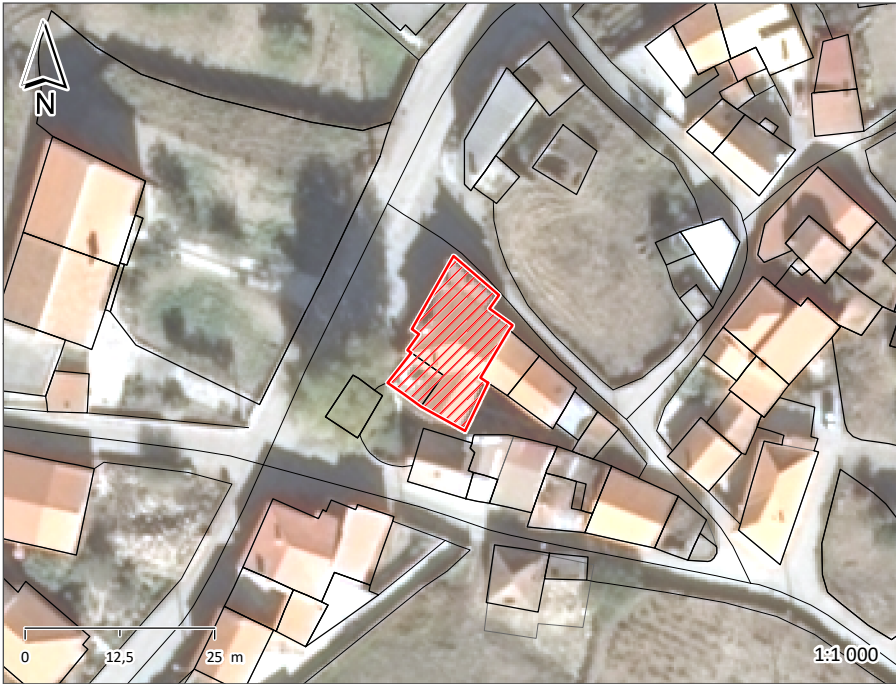
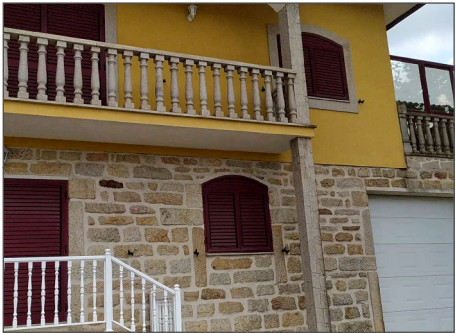
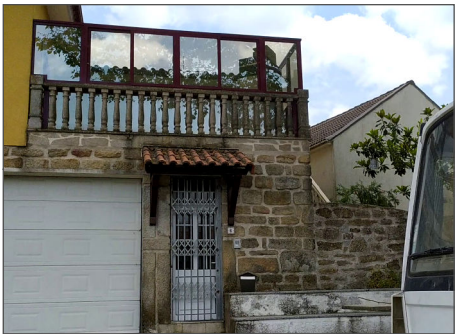
EDIFÍCIO Nº: 50

ESTADO DE CONSERVAÇÃOMÉDIO

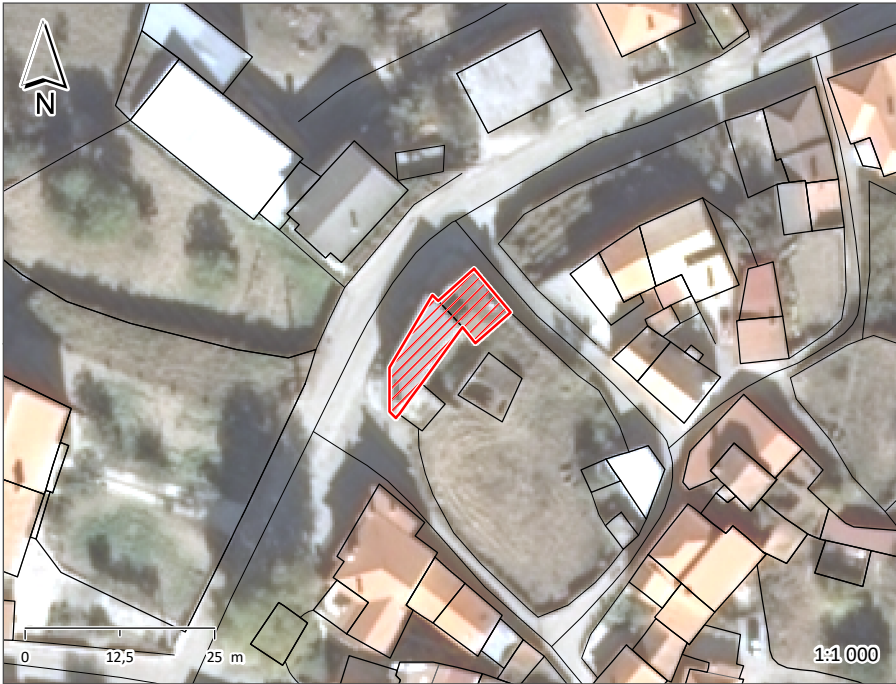
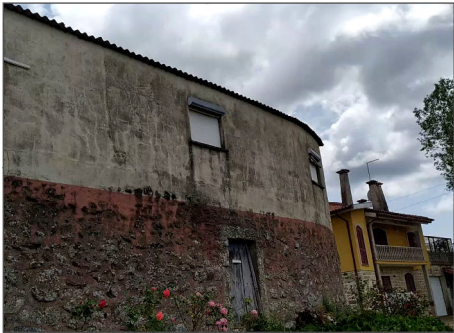
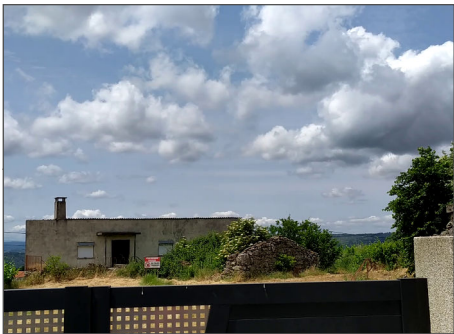
IDENTIFICAÇÃO DO LOCAL:	RUA DA PORTELINHA	Nº POLÍCIA:	8	EDIFÍCIO Nº:	52
-------------------------	-------------------	-------------	---	--------------	----

ÉPOCA DE CONSTRUÇÃO	1900-1950	ESTADO DE CONSERVAÇÃO	PÉSSIMO
VALOR ARQUITETÓNICO	SEM QUALIDADE	TIPOLOGIA DO EDIFICADO	AGRUPADO
Nº PISOS (acima da cota de soleira)	2 PISOS	Nº PISOS (abaixo da cota de soleira)	0 PISOS
ÁREAS DE IMPLANTAÇÃO (Valor aproximado)	115 m2	ÁREAS DE CONSTRUÇÃO (Valor aproximado)	230 m2

CONSTRUÇÃO	MATERIAL	TIPO	COR
ESTRUTURA	GRANITO		
REVESTIMENTO FACHADA	GRANITO REBOCO	APARENTE AREADO	BORDEAUX BEGE
VÃOS EXTERIORES	PORTAS MADEIRA	PINTADO	CASTANHO
	JANELAS MADEIRA	PINTADO	BRANCO
	VARANDAS		
COBERTURA	CHAPA DE FIBROCEMENTO CHA CERÂMICA	1 ÁGUA 2 ÁGUAS	CINZA BARRO
ALTERAÇÕES			
ELEMENTOS DISSONANTES

OBSERVAÇÕES
EDIFÍCIO EM RUÍNA

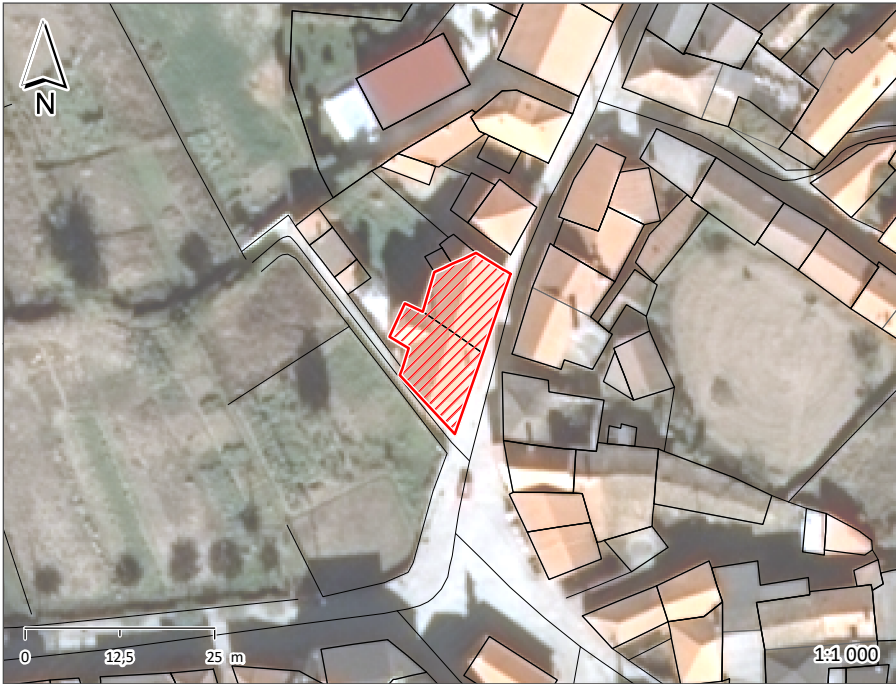
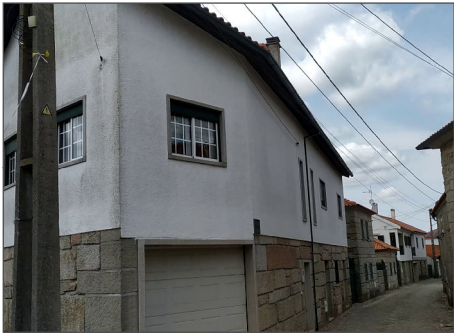
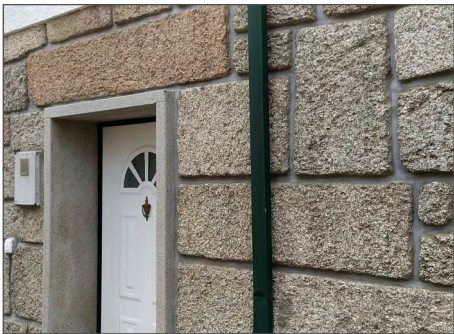
IDENTIFICAÇÃO DO LOCAL:	AVENIDA PRINCIPAL	Nº POLÍCIA:	21	EDIFÍCIO Nº:	53
-------------------------	-------------------	-------------	----	--------------	----

ÉPOCA DE CONSTRUÇÃO	1900-1950	ESTADO DE CONSERVAÇÃO	BOM
VALOR ARQUITETÓNICO	SEM QUALIDADE	TIPOLOGIA DO EDIFICADO	AGRUPADO
Nº PISOS (acima da cota de soleira)	2 PISOS	Nº PISOS (abaixo da cota de soleira)	0 PISOS
ÁREAS DE IMPLANTAÇÃO (Valor aproximado)	201 m2	ÁREAS DE CONSTRUÇÃO (Valor aproximado)	402 m2

CONSTRUÇÃO		MATERIAL		TIPO		COR	
ESTRUTURA		GRANITO		ALVENARIA			
REVESTIMENTO FACHADA		GRANITO	REBOCO	APARENTE	AREADO	NATURAL	BRANCO
VÃOS EXTERIORES	PORTAS	ALUMÍNIO	FERRO	TERMOLACADO	PINTADO	BRANCO	VERDE
	JANELAS	PVC		TERMOLACADO		BRANCO	
	VARANDAS						
COBERTURA		TELHA CERÂMICA		2 ÁGUAS		BARRO	
ALTERAÇÕES							
ELEMENTOS DISSONANTES

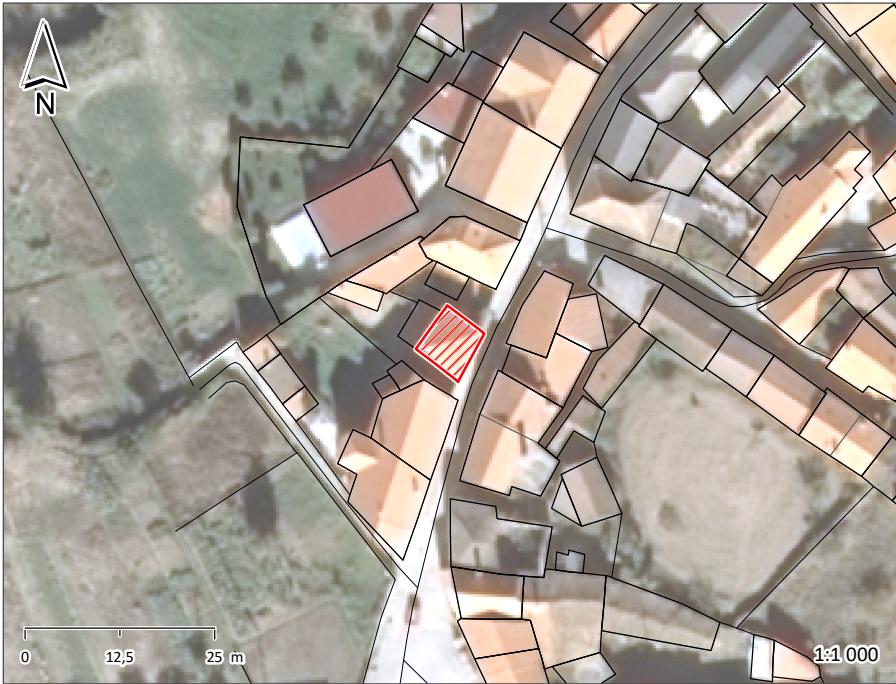
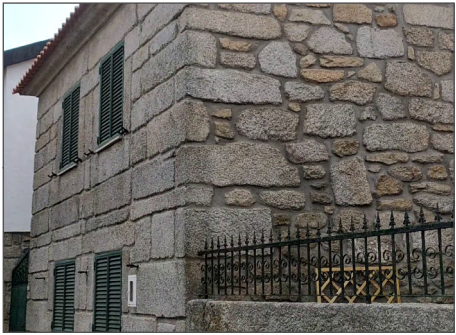
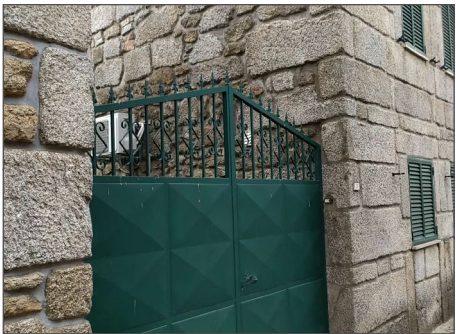
IDENTIFICAÇÃO DO LOCAL:	AVENIDA PRINCIPAL	Nº POLÍCIA:	23	EDIFÍCIO Nº:	54
-------------------------	-------------------	-------------	----	--------------	----

ÉPOCA DE CONSTRUÇÃO	1900-1950	ESTADO DE CONSERVAÇÃO	BOM
VALOR ARQUITETÓNICO	SEM QUALIDADE	TIPOLOGIA DO EDIFICADO	AGRUPADO
Nº PISOS (acima da cota de soleira)	2 PISOS	Nº PISOS (abaixo da cota de soleira)	0 PISOS
ÁREAS DE IMPLANTAÇÃO (Valor aproximado)	47 m2	ÁREAS DE CONSTRUÇÃO (Valor aproximado)	94 m2

CONSTRUÇÃO	MATERIAL	TIPO	COR
ESTRUTURA	GRANITO		
REVESTIMENTO FACHADA	GRANITO	APARENTE	NATURAL
VÃOS EXTERIORES	PORTAS	FERRO	PINTADO
	JANELAS		
	VARANDAS		
COBERTURA	TELHA CERÂMICA	4 ÁGUAS	BARRO
ALTERAÇÕES			
ELEMENTOS DISSONANTES	AR CONDICIONADO

OBSERVAÇÕES
ANEXO NA TRASEIRA
NÃO É POSSÍVEL SABER MAIS INFORMAÇÕES

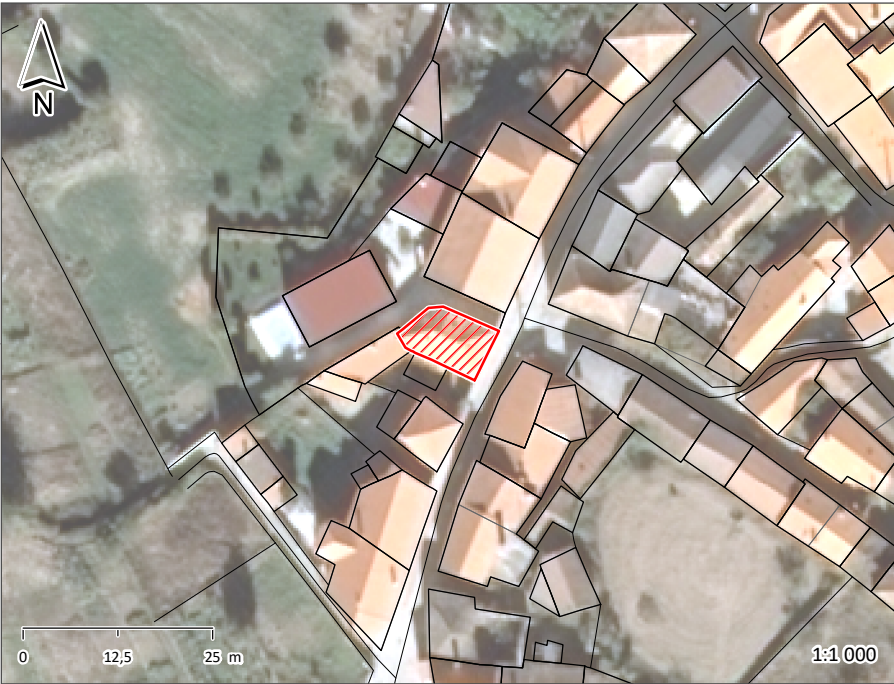
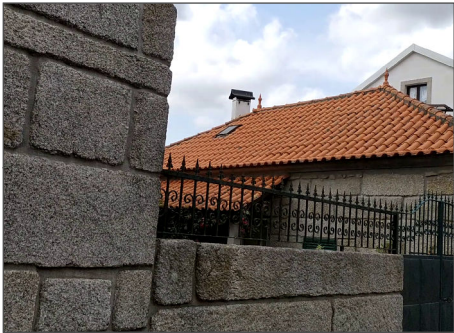
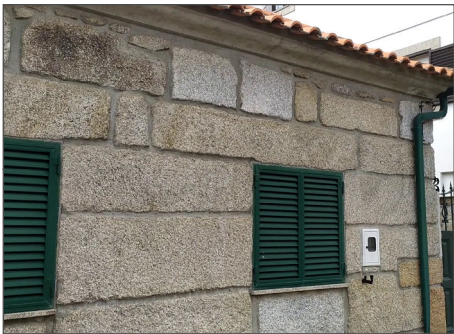
IDENTIFICAÇÃO DO LOCAL:	AVENIDA PRINCIPAL	Nº POLÍCIA:	25	EDIFÍCIO Nº:	55
-------------------------	-------------------	-------------	----	--------------	----

ÉPOCA DE CONSTRUÇÃO	1900-1950	ESTADO DE CONSERVAÇÃO	BOM
VALOR ARQUITETÓNICO	SEM QUALIDADE	TIPOLOGIA DO EDIFICADO	AGRUPADO
Nº PISOS (acima da cota de soleira)	1 PISO	Nº PISOS (abaixo da cota de soleira)	0 PISOS
ÁREAS DE IMPLANTAÇÃO (Valor aproximado)	76 m2	ÁREAS DE CONSTRUÇÃO (Valor aproximado)	76 m2

CONSTRUÇÃO		MATERIAL	TIPO	COR
ESTRUTURA		GRANITO		
REVESTIMENTO FACHADA		GRANITO	APARENTE	NATURAL
VÃOS EXTERIORES	PORTAS	FERRO	PINTADO	VERDE
	JANELAS			
	VARANDAS			
COBERTURA		TELHA CERÂMICA	4 ÁGUAS	BARRO
ALTERAÇÕES				
ELEMENTOS DISSONANTES
