OPERAÇÃO DE REABILITAÇÃO URBANA DE SARZEDA

PROGRAMA ESTRATÉGICO DE REABILITAÇÃO URBANA

CADERNO II - Caracterização do Edificado e do Espaço Público | Outubro de 2025

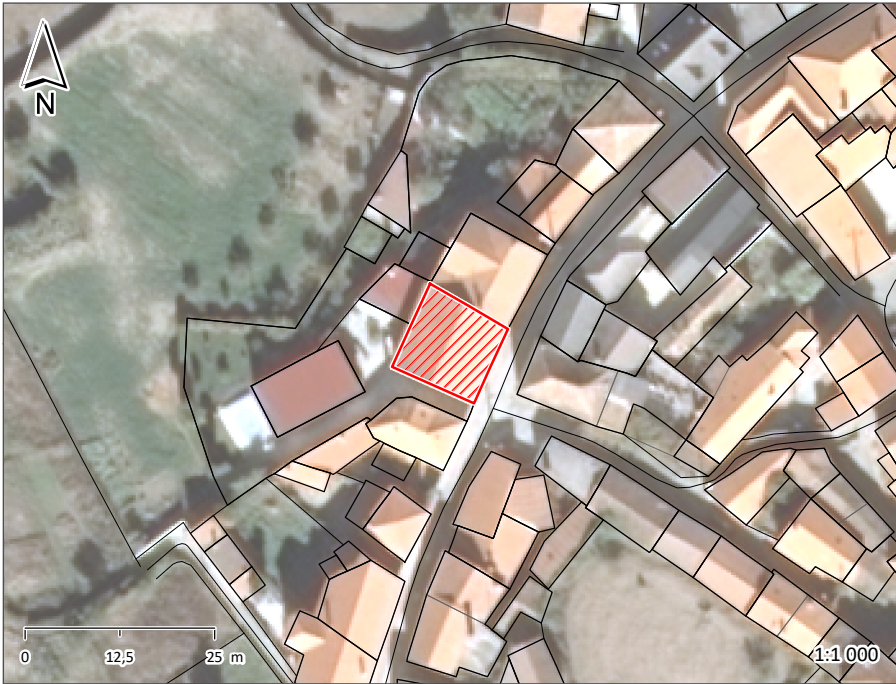
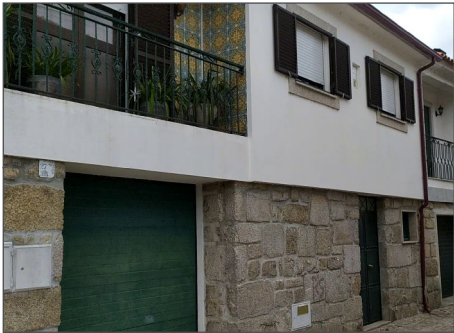
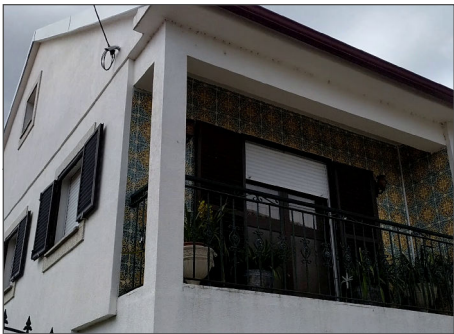
IDENTIFICAÇÃO DO LOCAL:	AVENIDA PRINCIPAL	Nº POLÍCIA:	27	EDIFÍCIO Nº:	56
-------------------------	-------------------	-------------	----	--------------	----

ÉPOCA DE CONSTRUÇÃO	1951-1990	ESTADO DE CONSERVAÇÃO	BOM
VALOR ARQUITETÓNICO	SEM QUALIDADE	TIPOLOGIA DO EDIFICADO	AGRUPADO
Nº PISOS (acima da cota de soleira)	2 PISOS	Nº PISOS (abaixo da cota de soleira)	0 PISOS
ÁREAS DE IMPLANTAÇÃO (Valor aproximado)	137 m2	ÁREAS DE CONSTRUÇÃO (Valor aproximado)	274 m2

CONSTRUÇÃO	MATERIAL		TIPO		COR	
ESTRUTURA	GRANITO		ALVENARIA			
REVESTIMENTO FACHADA	GRANITO	REBOCO	APARENTE	AREADO	NATURAL	BRANCO
VÃOS EXTERIORES	PORTAS	ALUMÍNIO	FERRO	ANODIZADO	PINTADO	BRONZE VERDE
	JANELAS	ALUMÍNIO		ANODIZADO		BRONZE
	VARANDAS	FERRO		PINTADO		PRETO
COBERTURA	TELHA CERÂMICA		2 ÁGUAS		BARRO	
ALTERAÇÕES						
ELEMENTOS DISSONANTES	ANTENA

OBSERVAÇÕES
ANEXO NA TRASEIRA

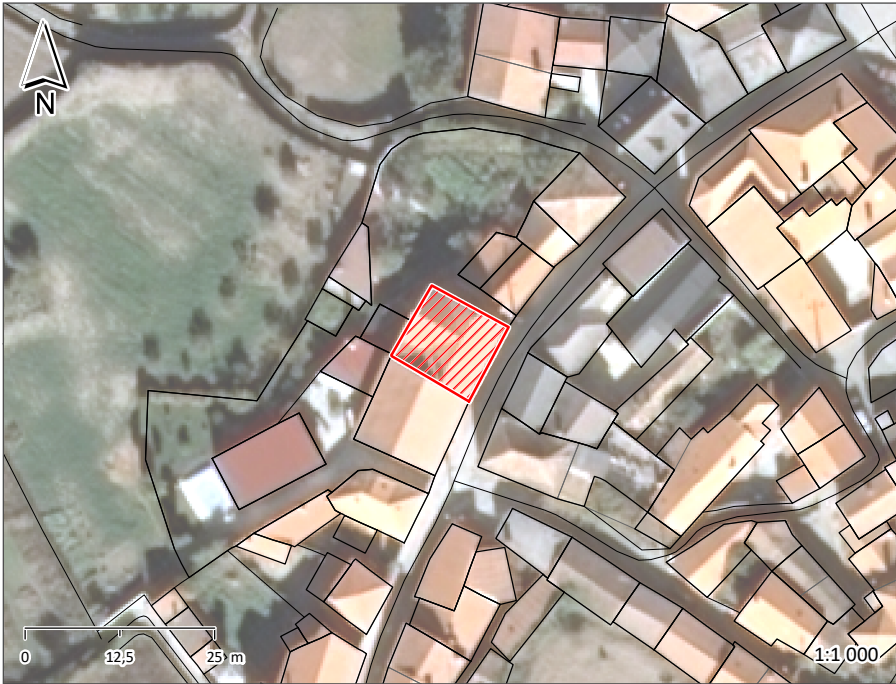
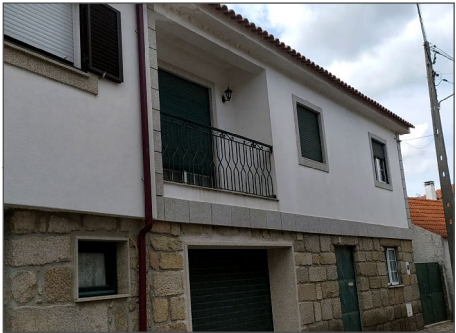
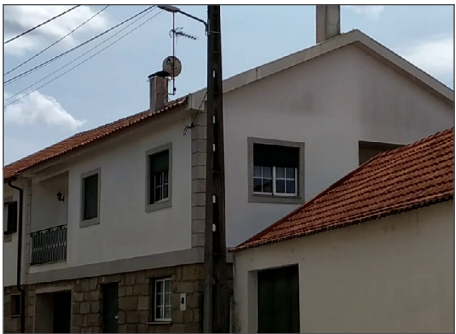
EDIFÍCIO Nº: 57

ÉPOCA DE CONSTRUÇÃO1951-1990

ESTADO DE CONSERVAÇÃOBOM

CONSTRUÇÃO		MATERIAL		TIPO		COR	
ESTRUTURA		GRANITO		ALVENARIA			
REVESTIMENTO FACHADA		GRANITO	REBOCO	APARENTE	AREADO	NATURAL	BRANCO
VÃOS EXTERIORES	PORTAS	ALUMÍNIO	FERRO	ALUMÍNIO	PINTADO	BRANCO	VERDE
	JANELAS	ALUMÍNIO		TERMOLACADO		BRANCO	
	VARANDAS	FERRO		PINTADO		PRETO	
COBERTURA		TELHA CERÂMICA		2 ÁGUAS		BARRO	
ALTERAÇÕES							
ELEMENTOS DISSONANTES		ANTENA

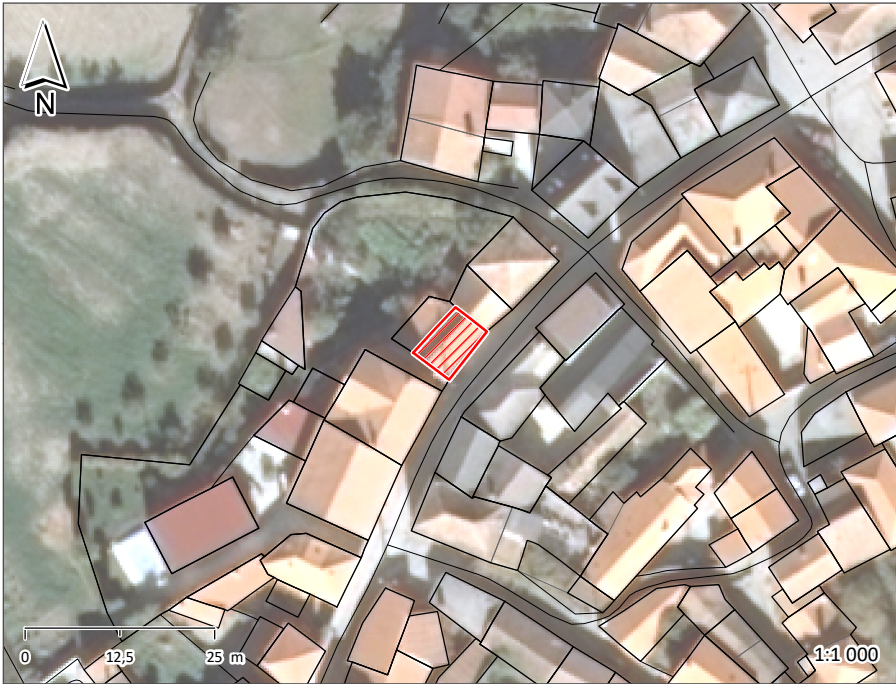
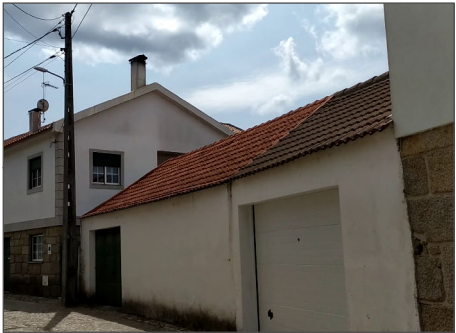
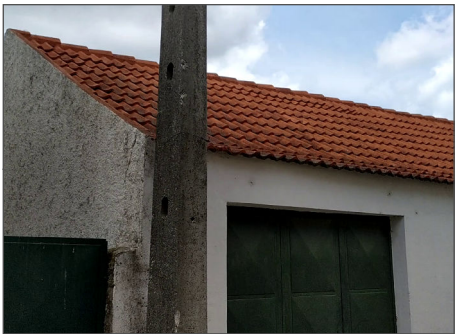
EDIFÍCIO Nº: 58

ÉPOCA DE CONSTRUÇÃO1951-1990

ESTADO DE CONSERVAÇÃOMÉDIO

CONSTRUÇÃO		MATERIAL	TIPO	COR
ESTRUTURA		BETÃO ARMADO	ALVENARIA	
REVESTIMENTO FACHADA		REBOCO	AREADO	BRANCO
VÃOS EXTERIORES	PORTAS	FERRO	PINTADO	VERDE
	JANELAS			
	VARANDAS			
COBERTURA		TELHA CERÂMICA	2 ÁGUAS	BARRO
ALTERAÇÕES				
ELEMENTOS DISSONANTES

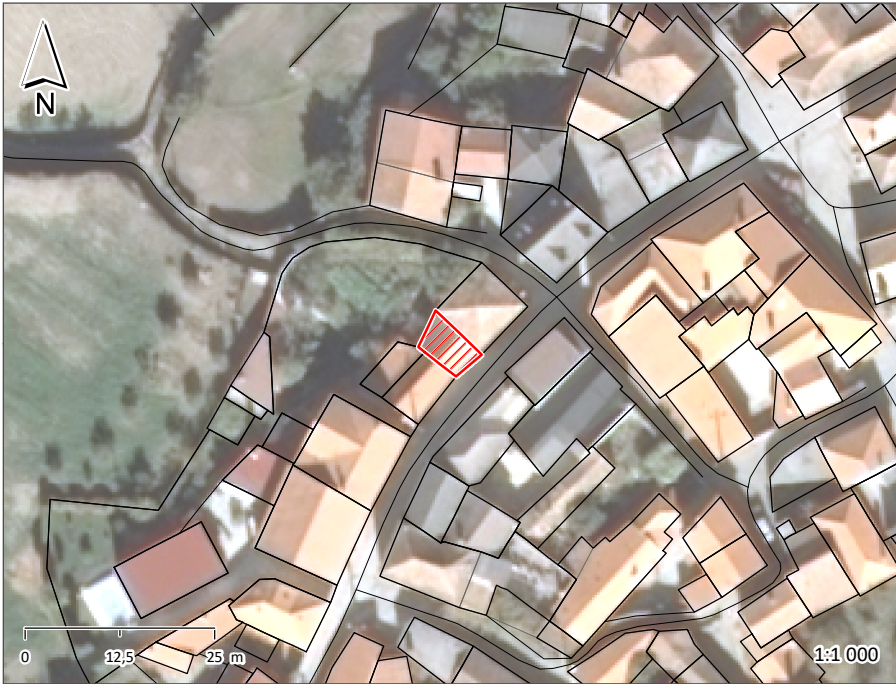
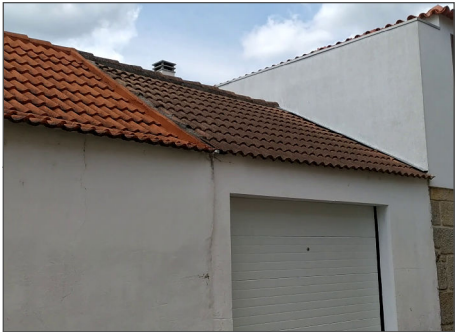
EDIFÍCIO Nº: 59

ÉPOCA DE CONSTRUÇÃO1951-1990

ESTADO DE CONSERVAÇÃOMÉDIO

CONSTRUÇÃO		MATERIAL	TIPO	COR
ESTRUTURA		BETÃO ARMADO	ALVENARIA	
REVESTIMENTO FACHADA		REBOCO	AREADO	BRANCO
VÃOS EXTERIORES	PORTAS	ALUMÍNIO	TERMOLACADO	BRANCO
	JANELAS			
	VARANDAS			
COBERTURA		TELHA DE BETÃO	2 ÁGUAS	CASTANHO
ALTERAÇÕES				
ELEMENTOS DISSONANTES

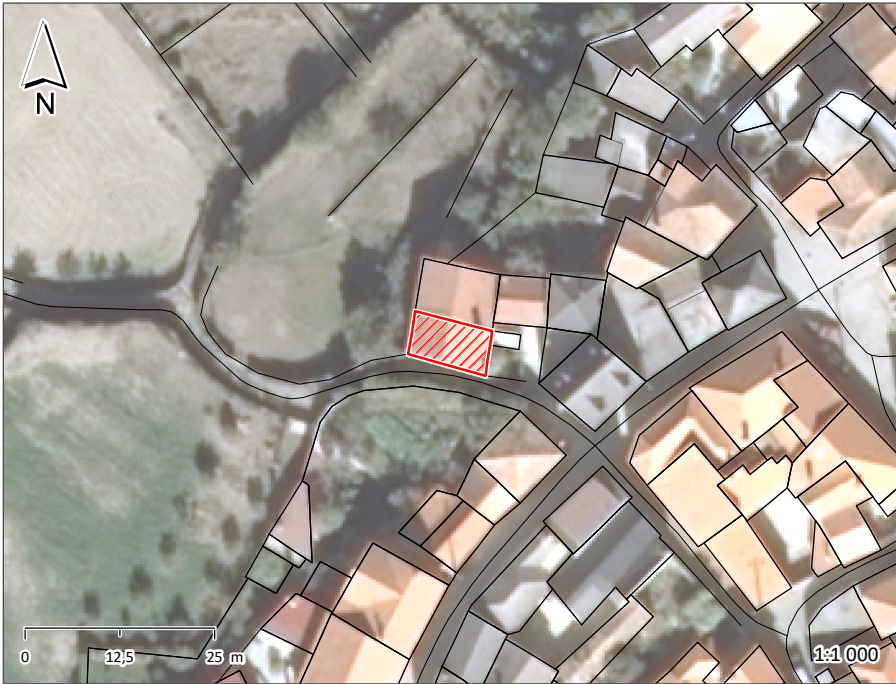
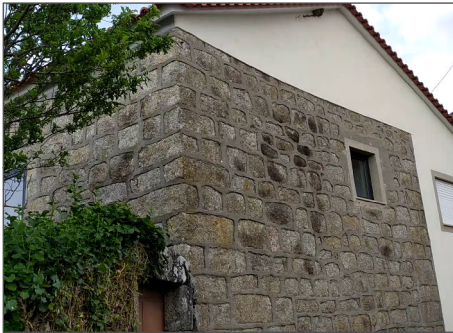
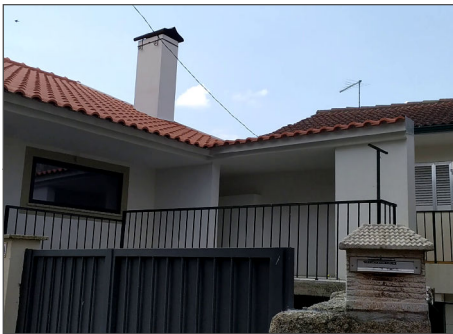
IDENTIFICAÇÃO DO LOCAL:	RUA DO CASAL	Nº POLÍCIA:	4	EDIFÍCIO Nº:	61
-------------------------	--------------	-------------	---	--------------	----

ÉPOCA DE CONSTRUÇÃO	1900-1950	ESTADO DE CONSERVAÇÃO	BOM
VALOR ARQUITETÓNICO	SEM QUALIDADE	TIPOLOGIA DO EDIFICADO	AGRUPADO
Nº PISOS (acima da cota de soleira)	2 PISOS	Nº PISOS (abaixo da cota de soleira)	0 PISOS
ÁREAS DE IMPLANTAÇÃO (Valor aproximado)	62 m2	ÁREAS DE CONSTRUÇÃO (Valor aproximado)	124 m2

CONSTRUÇÃO	MATERIAL		TIPO		COR	
ESTRUTURA	GRANITO	BETÃO ARMADO	ALVENARIA			
REVESTIMENTO FACHADA	GRANITO	REBOCO	APARENTE	AREADO	NATURAL	BRANCO
VÃOS EXTERIORES	PORTAS	ALUMÍNIO	TERMOLACADO		CINZA	
	JANELAS	ALUMÍNIO	TERMOLACADO		CINZA	
	VARANDAS	FERRO	PINTADO		PRETO	
COBERTURA	TELHA CERÂMICA		2 ÁGUAS		BARRO	
ALTERAÇÕES						
ELEMENTOS DISSONANTES	ANTENA

OBSERVAÇÕES
ANEXO NA LATERAL

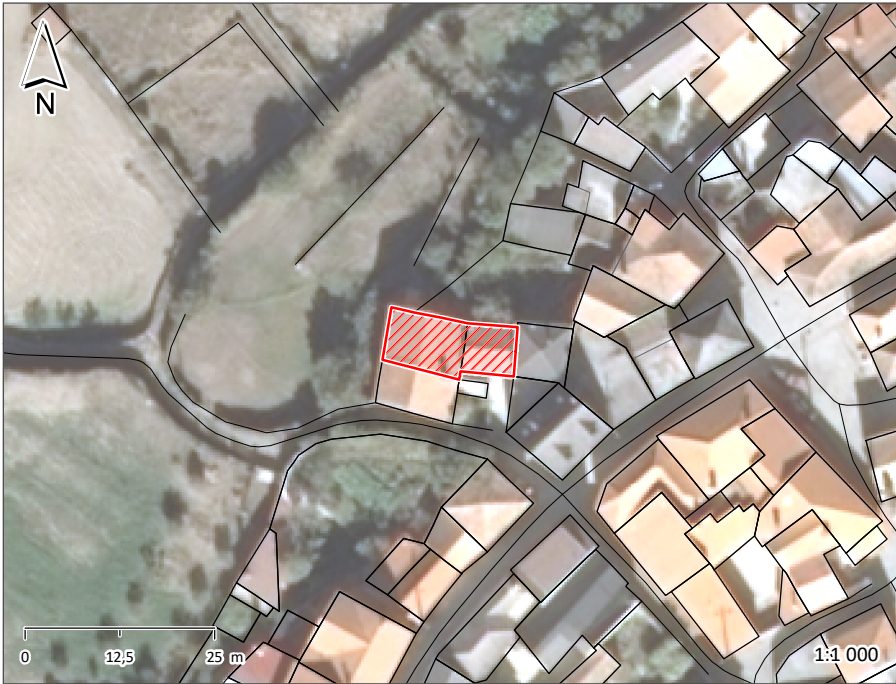
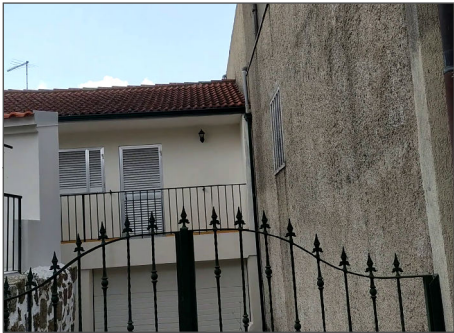
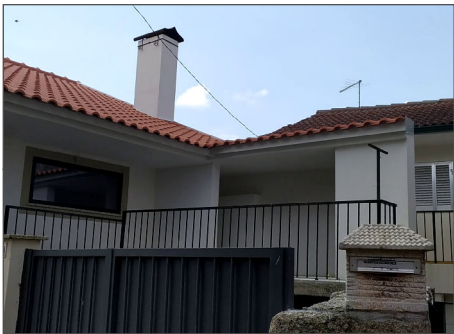
EDIFÍCIO Nº: 62

ÉPOCA DE CONSTRUÇÃO1951-1990

ESTADO DE CONSERVAÇÃOBOM

CONSTRUÇÃO		MATERIAL		TIPO		COR	
ESTRUTURA		BETÃO ARMADO		ALVENARIA			
REVESTIMENTO FACHADA		REBOCO		AREADO		BRANCO	
VÃOS EXTERIORES	PORTAS	ALUMÍNIO	ALUMÍNIO	ANODIZADO	TERMOLACADO	NATURAL	BRANCO
	JANELAS	ALUMÍNIO		ANODIZADO		NATURAL	
	VARANDAS	FERRO		PINTADO		PRETO	
COBERTURA		TELHA DE BETÃO	TELHA DE BETÃO	2 ÁGUAS	2 ÁGUAS	CASTANHO	CASTANHO
ALTERAÇÕES							
ELEMENTOS DISSONANTES

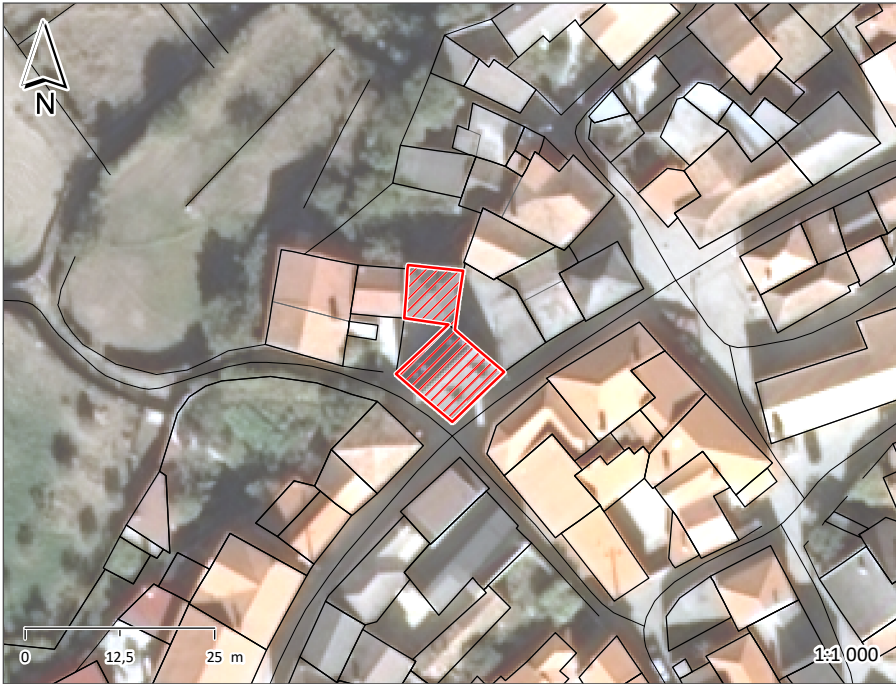
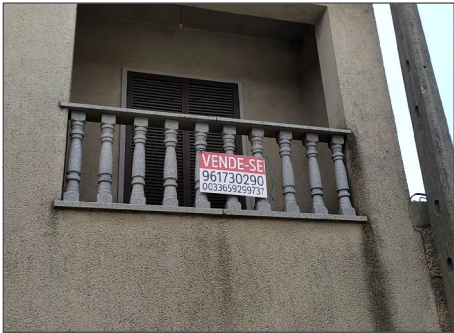
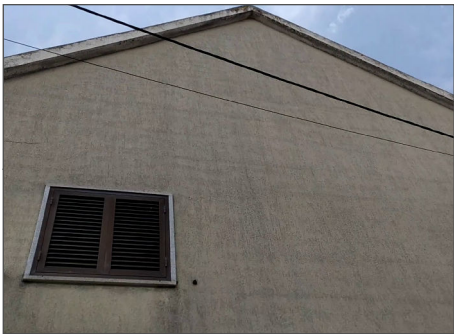
IDENTIFICAÇÃO DO LOCAL:	AVENIDA PRINCIPAL	Nº POLÍCIA:	33	EDIFÍCIO Nº:	63
	RUA DO CASAL

ÉPOCA DE CONSTRUÇÃO	1951-1990	ESTADO DE CONSERVAÇÃO	MÉDIO
VALOR ARQUITETÓNICO	SEM QUALIDADE	TIPOLOGIA DO EDIFICADO	AGRUPADO
Nº PISOS (acima da cota de soleira)	2 PISOS	Nº PISOS (abaixo da cota de soleira)	0 PISOS
ÁREAS DE IMPLANTAÇÃO (Valor aproximado)	144 m2	ÁREAS DE CONSTRUÇÃO (Valor aproximado)	288 m2

CONSTRUÇÃO		MATERIAL		TIPO		COR	
ESTRUTURA		GRANITO	BETÃO ARMADO	ALVENARIA			
REVESTIMENTO FACHADA		REBOCO		CARAPINHA		BEGE	
VÃOS EXTERIORES	PORTAS	ALUMÍNIO		ANODIZADO		BRONZE	
	JANELAS	ALUMÍNIO		ANODIZADO		BRONZE	
	VARANDAS						
COBERTURA		TELHA DE BETÃO	TELHA DE BETÃO	2 ÁGUAS	4 ÁGUAS	CINZA	CINZA
ALTERAÇÕES							
ELEMENTOS DISSONANTES		ANTENA

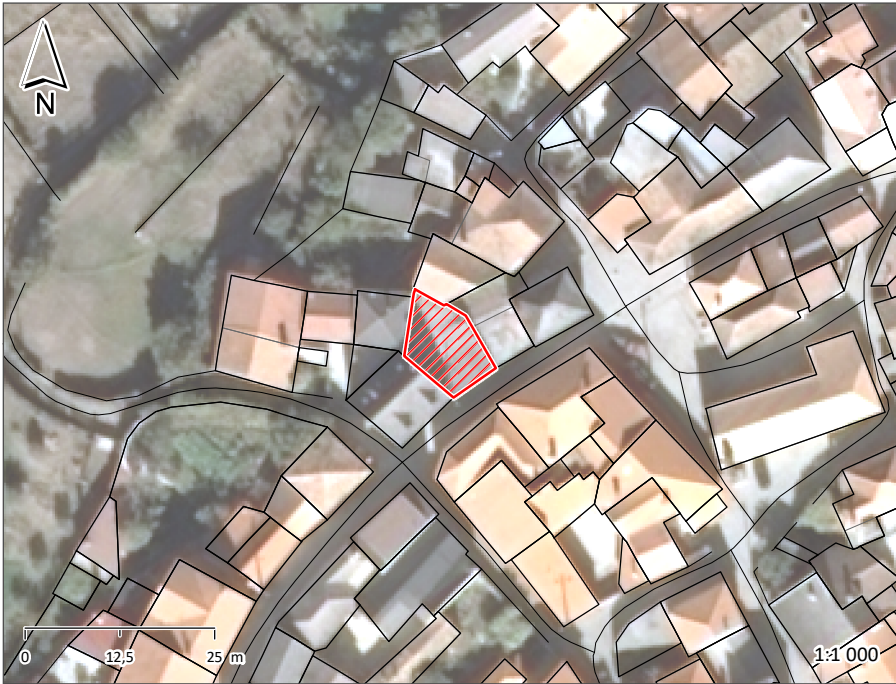
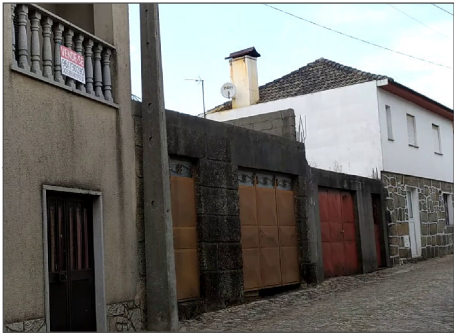
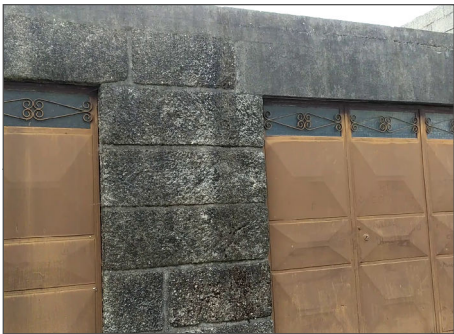
EDIFÍCIO Nº: 64

ÉPOCA DE CONSTRUÇÃO	1951-1990	ESTADO DE CONSERVAÇÃO	MAU
VALOR ARQUITETÓNICO	SEM QUALIDADE	TIPOLOGIA DO EDIFICADO	AGRUPADO
Nº PISOS (acima da cota de soleira)	1 PISO	Nº PISOS (abaixo da cota de soleira)	0 PISOS
ÁREAS DE IMPLANTAÇÃO (Valor aproximado)	100 m2	ÁREAS DE CONSTRUÇÃO (Valor aproximado)	100 m2

CONSTRUÇÃO		MATERIAL		TIPO		COR	
ESTRUTURA		GRANITO	BETÃO ARMADO	ALVENARIA			
REVESTIMENTO FACHADA		GRANITO	REBOCO	APARENTE	AREADO	NATURAL	POR PINTAR
VÃOS EXTERIORES	PORTAS	FERRO		PINTADO		CASTANHO	
	JANELAS						
	VARANDAS						
COBERTURA		BETÃO		PLANA		CINZA	
ALTERAÇÕES							
ELEMENTOS DISSONANTES

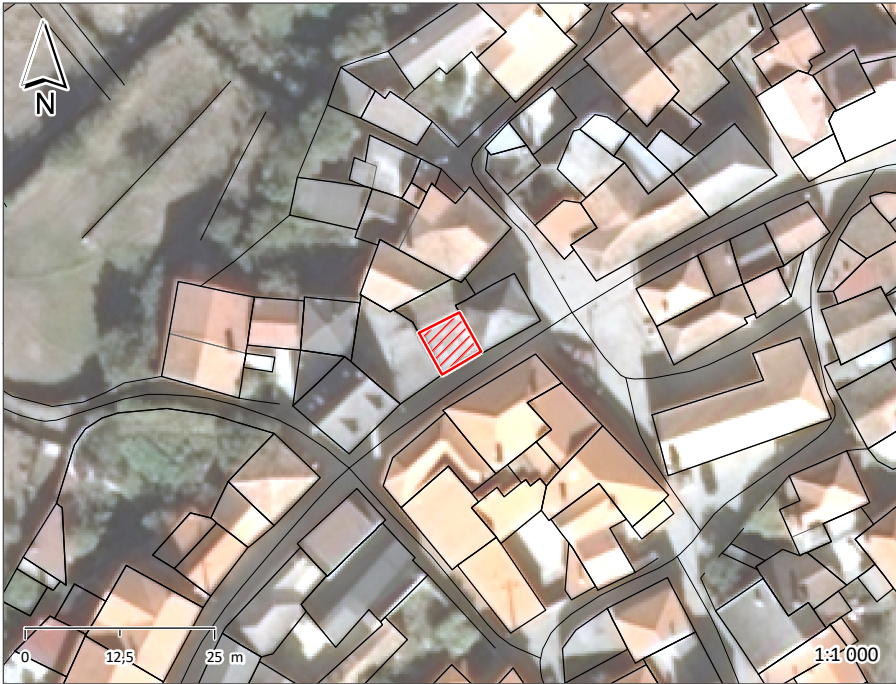
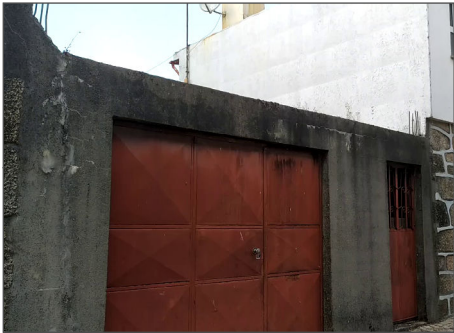
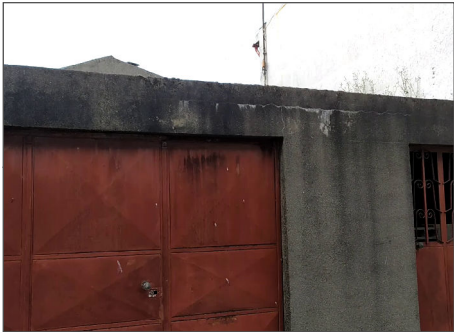
EDIFÍCIO Nº: 65

ÉPOCA DE CONSTRUÇÃO1951-1990

ESTADO DE CONSERVAÇÃOMAU

CONSTRUÇÃO		MATERIAL	TIPO	COR
ESTRUTURA		BETÃO ARMADO	ALVENARIA	
REVESTIMENTO FACHADA		REBOCO	AREADO	POR PINTAR
VÃOS EXTERIORES	PORTAS	FERRO	PINTADO	VERMELHO
	JANELAS			
	VARANDAS			
COBERTURA		BETÃO	PLANA	CINZA
ALTERAÇÕES				
ELEMENTOS DISSONANTES

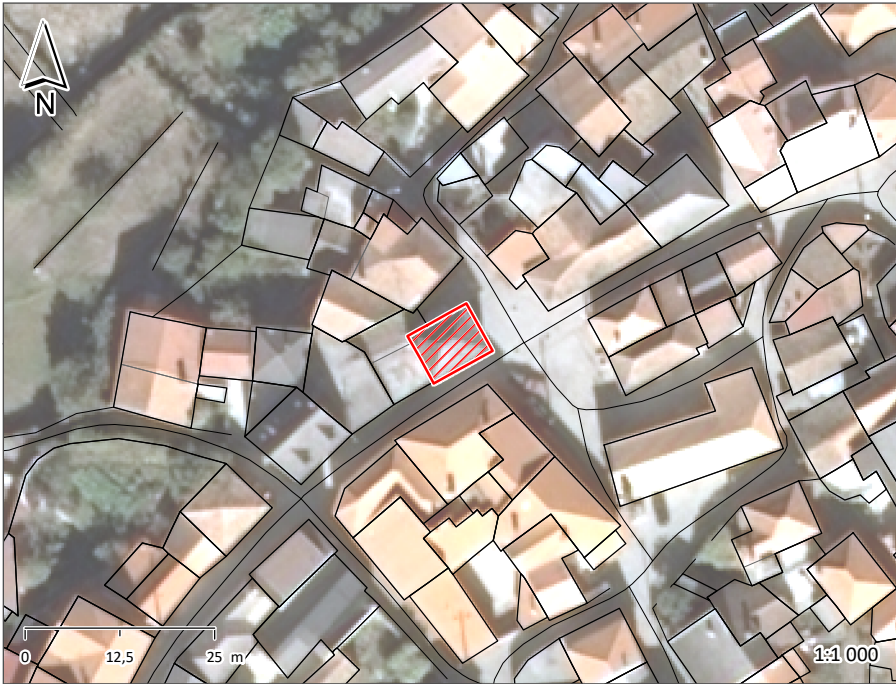
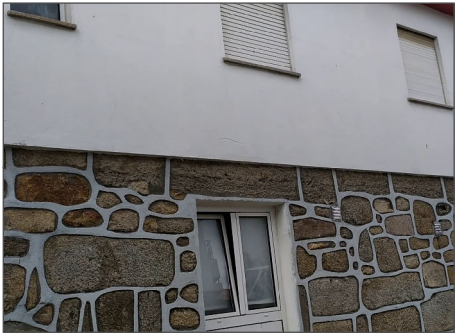
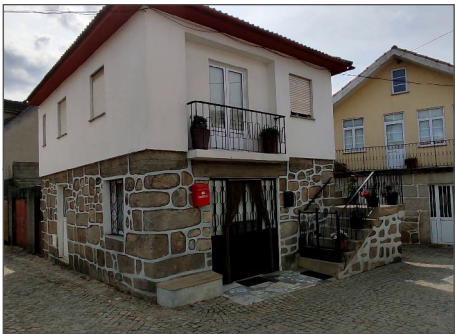
IDENTIFICAÇÃO DO LOCAL:	AVENIDA PRINCIPAL	Nº POLÍCIA:	35	EDIFÍCIO Nº:	66
	RUA DO LAGAR

ÉPOCA DE CONSTRUÇÃO	1900-1950	ESTADO DE CONSERVAÇÃO	MÉDIO
VALOR ARQUITETÓNICO	SEM QUALIDADE	TIPOLOGIA DO EDIFICADO	AGRUPADO
Nº PISOS (acima da cota de soleira)	2 PISOS	Nº PISOS (abaixo da cota de soleira)	0 PISOS
ÁREAS DE IMPLANTAÇÃO (Valor aproximado)	64 m2	ÁREAS DE CONSTRUÇÃO (Valor aproximado)	128 m2

CONSTRUÇÃO		MATERIAL		TIPO		COR	
ESTRUTURA		GRANITO	BETÃO ARMADO	ALVENARIA			
REVESTIMENTO FACHADA		GRANITO	REBOCO	APARENTE	AREADO	NATURAL	BRANCO
VÃOS EXTERIORES	PORTAS	ALUMÍNIO	ALUMÍNIO	TERMOLACADO	ANODIZADO	BRANCO	BRONZE
	JANELAS	ALUMÍNIO		TERMOLACADO		BRANCO	
	VARANDAS	FERRO		PINTADO		PRETO	
COBERTURA		TELHA DE BETÃO		4 ÁGUAS		CINZA	
ALTERAÇÕES							
ELEMENTOS DISSONANTES		ANTENA

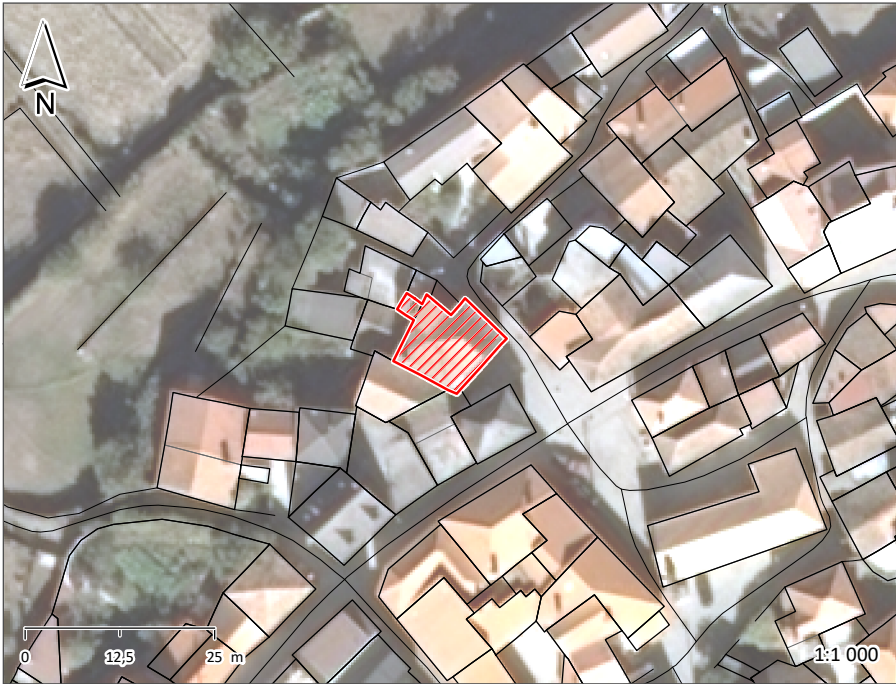
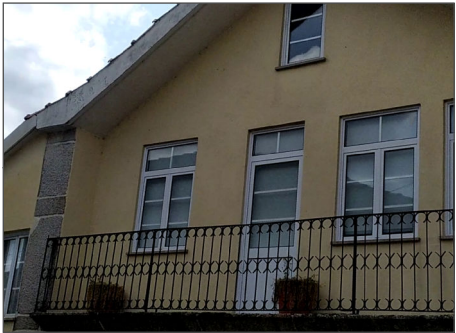
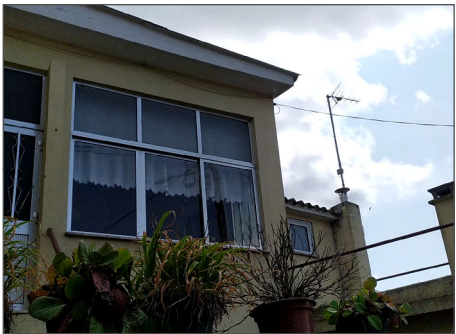
IDENTIFICAÇÃO DO LOCAL:	RUA DO LAGAR	Nº POLÍCIA:	1	EDIFÍCIO Nº:	67
-------------------------	--------------	-------------	---	--------------	----

ÉPOCA DE CONSTRUÇÃO	1900-1950	ESTADO DE CONSERVAÇÃO	MÉDIO
VALOR ARQUITETÓNICO	SEM QUALIDADE	TIPOLOGIA DO EDIFICADO	AGRUPADO
Nº PISOS (acima da cota de soleira)	2 PISOS	Nº PISOS (abaixo da cota de soleira)	0 PISOS
ÁREAS DE IMPLANTAÇÃO (Valor aproximado)	117 m2	ÁREAS DE CONSTRUÇÃO (Valor aproximado)	234 m2

CONSTRUÇÃO		MATERIAL		TIPO		COR	
ESTRUTURA		GRANITO	BETÃO ARMADO	ALVENARIA			
REVESTIMENTO FACHADA		GRANITO	REBOCO	APARENTE	AREADO	NATURAL	AMARELO
VÃOS EXTERIORES	PORTAS	ALUMÍNIO	ALUMÍNIO	TERMOLACADO	ANODIZADO	BRANCO	NATURAL
	JANELAS	ALUMÍNIO	ALUMÍNIO	TERMOLACADO	ANODIZADO	BRANCO	NATURAL
	VARANDAS	FERRO		PINTADO		PRETO	
COBERTURA		TELHA CERÂMICA		3 ÁGUAS		BARRO	
ALTERAÇÕES							
ELEMENTOS DISSONANTES

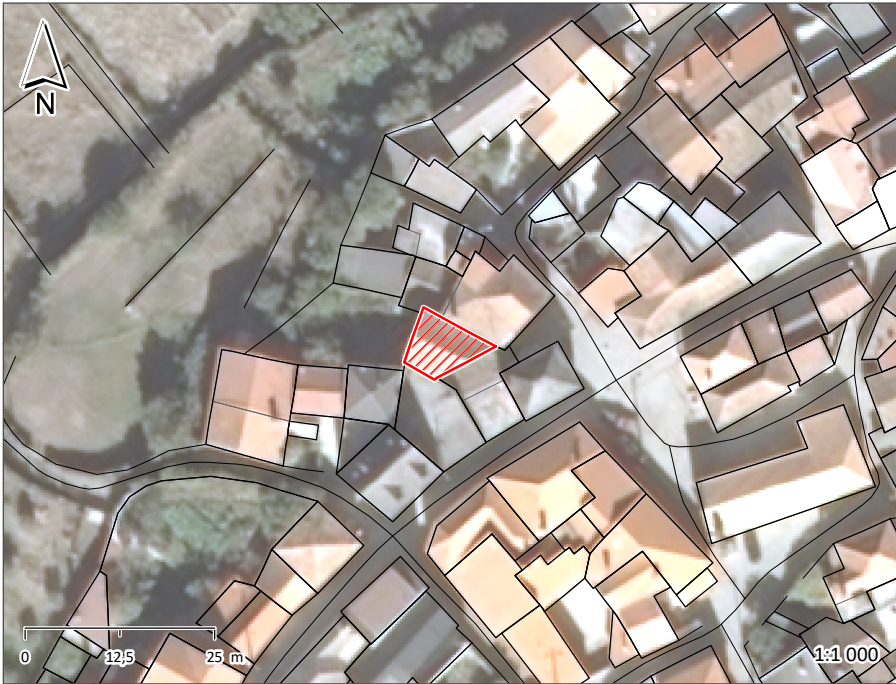
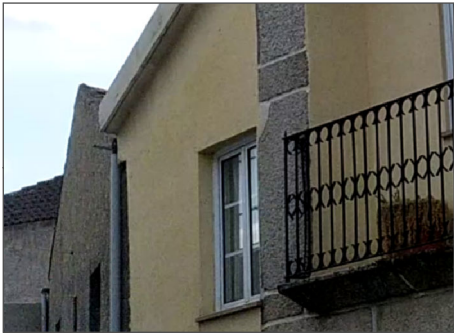
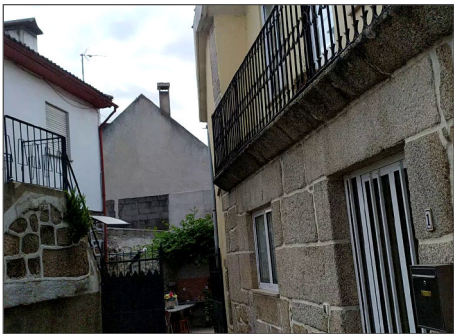
IDENTIFICAÇÃO DO LOCAL:	RUA DO LAGAR	Nº POLÍCIA:	EDIFÍCIO Nº:	68
-------------------------	--------------	-------------	--------------	----

ÉPOCA DE CONSTRUÇÃO	1951-1990	ESTADO DE CONSERVAÇÃO	MÉDIO
VALOR ARQUITETÓNICO	SEM QUALIDADE	TIPOLOGIA DO EDIFICADO	AGRUPADO
Nº PISOS (acima da cota de soleira)	2 PISOS	Nº PISOS (abaixo da cota de soleira)	0 PISOS
ÁREAS DE IMPLANTAÇÃO (Valor aproximado)	60 m2	ÁREAS DE CONSTRUÇÃO (Valor aproximado)	120 m2

CONSTRUÇÃO		MATERIAL	TIPO	COR
ESTRUTURA		GRANITO BETÃO ARMADO	ALVENARIA	
REVESTIMENTO FACHADA		REBOCO	AREADO	POR PINTAR
VÃOS EXTERIORES	PORTAS			
	JANELAS			
	VARANDAS			
COBERTURA		TELHA CERÂMICA	2 ÁGUAS	BARRO
ALTERAÇÕES				
ELEMENTOS DISSONANTES

OBSERVAÇÕES
NÃO É POSSÍVEL SABER MAIS INFORMAÇÕES

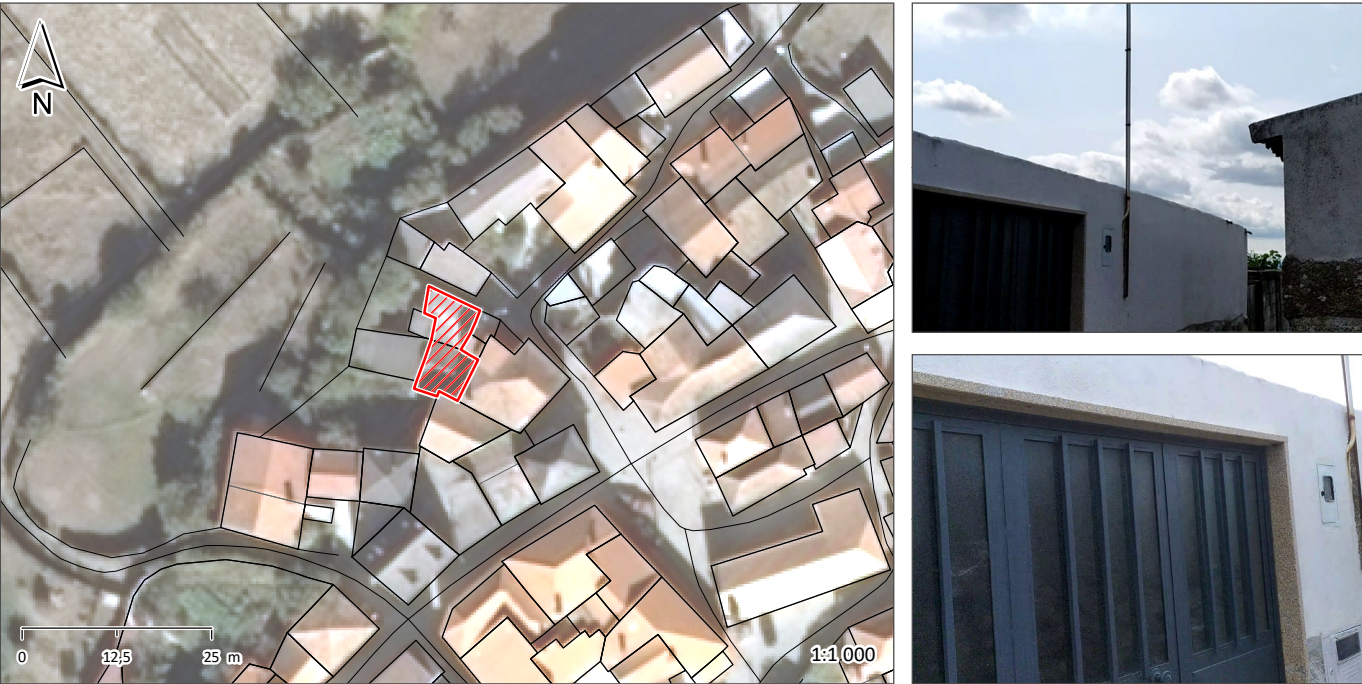
EDIFÍCIO Nº: 69

ÉPOCA DE CONSTRUÇÃO1951-1990

ESTADO DE CONSERVAÇÃOMÉDIO

CONSTRUÇÃO		MATERIAL		TIPO		COR	
ESTRUTURA		GRANITO		ALVENARIA			
REVESTIMENTO FACHADA		GRANITO	REBOCO	APARENTE	AREADO	NATURAL	BRANCO
VÃOS EXTERIORES	PORTAS	FERRO		PINTADO		PRETO	
	JANELAS						
	VARANDAS						
COBERTURA		BETÃO		PLANA		CINZA	
ALTERAÇÕES							
ELEMENTOS DISSONANTES

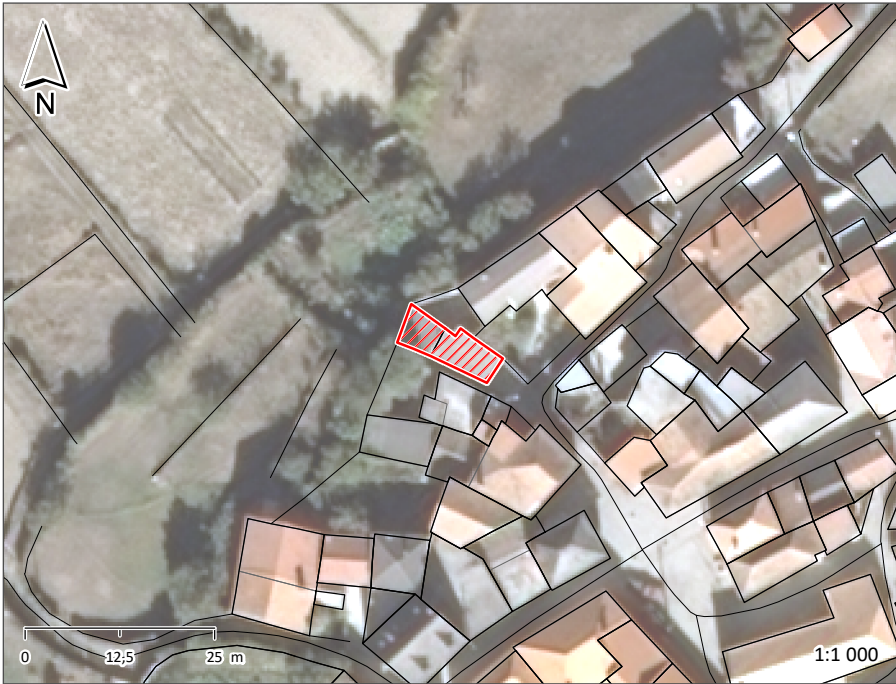
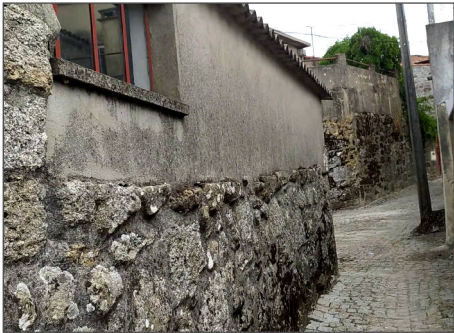
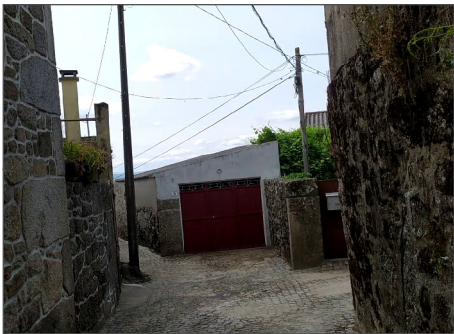
IDENTIFICAÇÃO DO LOCAL:	RUA DO LAGAR	Nº POLÍCIA:	3	EDIFÍCIO Nº:	70
-------------------------	--------------	-------------	---	--------------	----

ÉPOCA DE CONSTRUÇÃO	1900-1950	ESTADO DE CONSERVAÇÃO	MAU
VALOR ARQUITETÓNICO	SEM QUALIDADE	TIPOLOGIA DO EDIFICADO	AGRUPADO
Nº PISOS (acima da cota de soleira)	1 PISO	Nº PISOS (abaixo da cota de soleira)	0 PISOS
ÁREAS DE IMPLANTAÇÃO (Valor aproximado)	61 m2	ÁREAS DE CONSTRUÇÃO (Valor aproximado)	61 m2

CONSTRUÇÃO	MATERIAL	TIPO	COR
ESTRUTURA	GRANITO	ALVENARIA	
REVESTIMENTO FACHADA	GRANITO REBOCO	APARENTE AREADO	NATURAL BRANCO
VÃOS EXTERIORES	PORTAS FERRO	PINTADO	VERMELHO
	JANELAS FERRO	PINTADO	VERMELHO
	VARANDAS		
COBERTURA	CHAPA DE FIBROCIMENTO	1 ÁGUA	CINZA
ALTERAÇÕES			
ELEMENTOS DISSONANTES

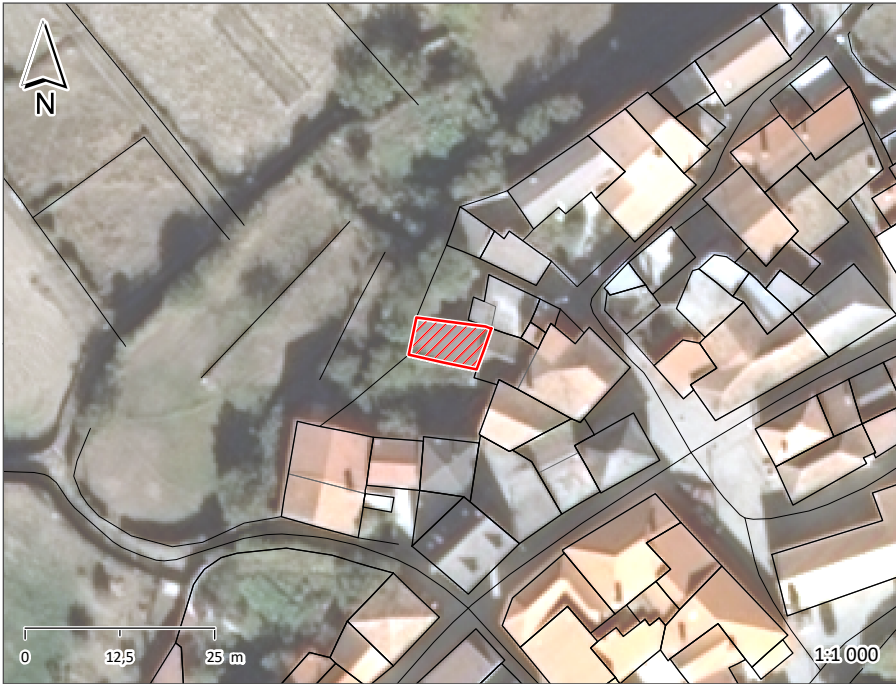
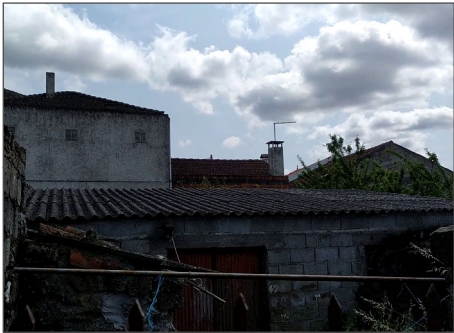
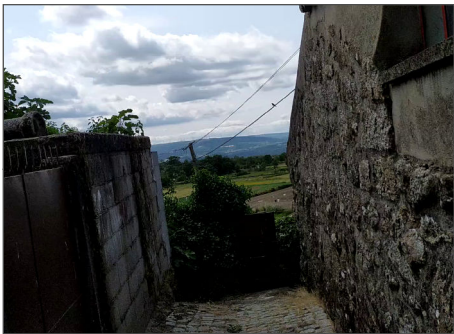
EDIFÍCIO Nº: 71

ÉPOCA DE CONSTRUÇÃO	1951-1990	ESTADO DE CONSERVAÇÃO	MAU
VALOR ARQUITETÓNICO	SEM QUALIDADE	TIPOLOGIA DO EDIFICADO	AGRUPADO
Nº PISOS (acima da cota de soleira)	1 PISO	Nº PISOS (abaixo da cota de soleira)	0 PISOS
ÁREAS DE IMPLANTAÇÃO (Valor aproximado)	53 m2	ÁREAS DE CONSTRUÇÃO (Valor aproximado)	53 m2

CONSTRUÇÃO		MATERIAL	TIPO	COR
ESTRUTURA		BETÃO ARMADO	ALVENARIA	
REVESTIMENTO FACHADA		TIJOLO	FACE À VISTA	POR PINTAR
VÃOS EXTERIORES	PORTAS	FERRO	PINTADO	VERMELHO
	JANELAS			
	VARANDAS			
COBERTURA		CHAPA DE FIBROCIMENTO	1 ÁGUA	CINZA
ALTERAÇÕES				
ELEMENTOS DISSONANTES

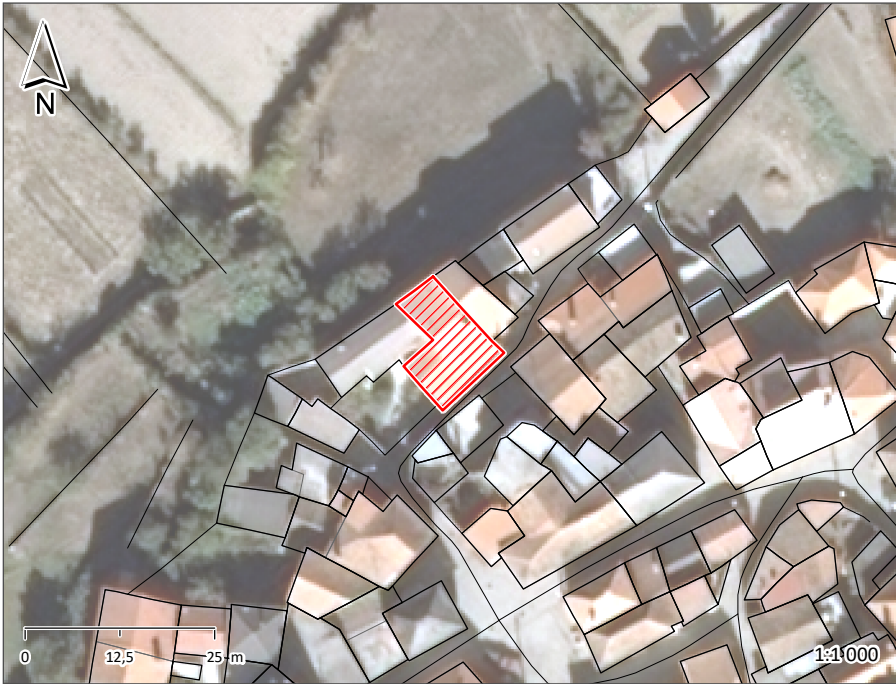
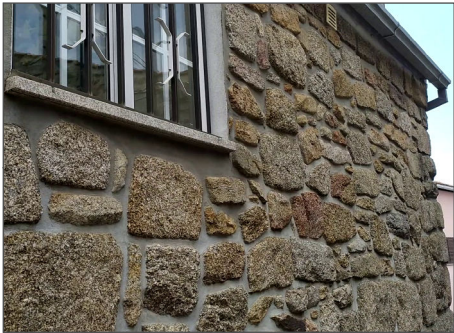
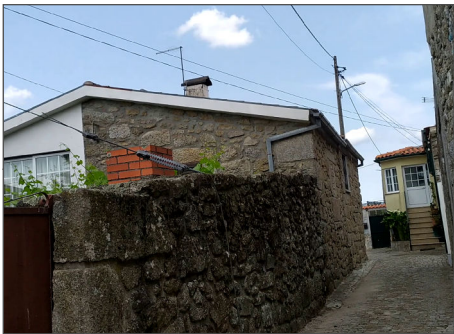
EDIFÍCIO Nº: 72

ÉPOCA DE CONSTRUÇÃO1900-1950

ESTADO DE CONSERVAÇÃOMÉDIO

CONSTRUÇÃO		MATERIAL		TIPO		COR	
ESTRUTURA		GRANITO	BETÃO ARMADO	ALVENARIA			
REVESTIMENTO FACHADA		GRANITO	REBOCO	APARENTE	AREADO	NATURAL	BRANCO
VÃOS EXTERIORES	PORTAS	ALUMÍNIO		TERMOLACADO		BRANCO	
	JANELAS	ALUMÍNIO		TERMOLACADO		BRANCO	
	VARANDAS						
COBERTURA		TELHA CERÂMICA	TELHA CERÂMICA	2 ÁGUAS	2 ÁGUAS	BARRO	BARRO
ALTERAÇÕES							
ELEMENTOS DISSONANTES		ANTENA

ANEXO NA TRASEIRA

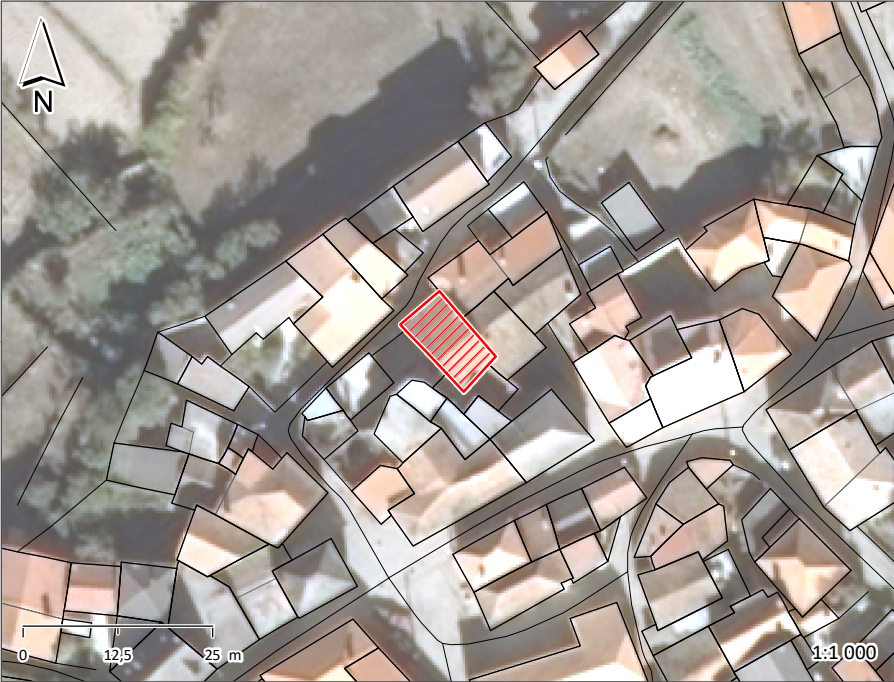
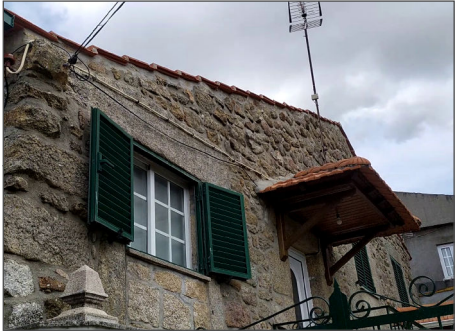
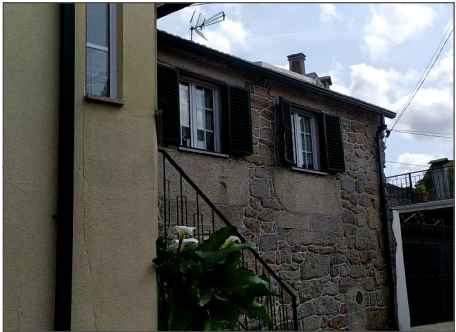
IDENTIFICAÇÃO DO LOCAL:	RUA DO LAGAR	Nº POLÍCIA:	EDIFÍCIO Nº:	73
-------------------------	--------------	-------------	--------------	----

ÉPOCA DE CONSTRUÇÃO	1900-1950	ESTADO DE CONSERVAÇÃO	BOM
VALOR ARQUITETÓNICO	SEM QUALIDADE	TIPOLOGIA DO EDIFICADO	AGRUPADO
Nº PISOS (acima da cota de soleira)	2 PISOS	Nº PISOS (abaixo da cota de soleira)	0 PISOS
ÁREAS DE IMPLANTAÇÃO (Valor aproximado)	78 m2	ÁREAS DE CONSTRUÇÃO (Valor aproximado)	156 m2

CONSTRUÇÃO	MATERIAL	TIPO	COR
ESTRUTURA	GRANITO	ALVENARIA	
REVESTIMENTO FACHADA	GRANITO	APARENTE	NATURAL
VÃOS EXTERIORES	PORTAS	ALUMÍNIO	TERMOLACADO
	JANELAS	ALUMÍNIO	TERMOLACADO
	VARANDAS	FERRO	PINTADO
COBERTURA	TELHA CERÂMICA	2 ÁGUAS	VERDE
ALTERAÇÕES			BARRO
ELEMENTOS DISSONANTES	ANTENA

OBSERVAÇÕES
ANEXO NA LATERAL
GARAGEM NA FRENTE

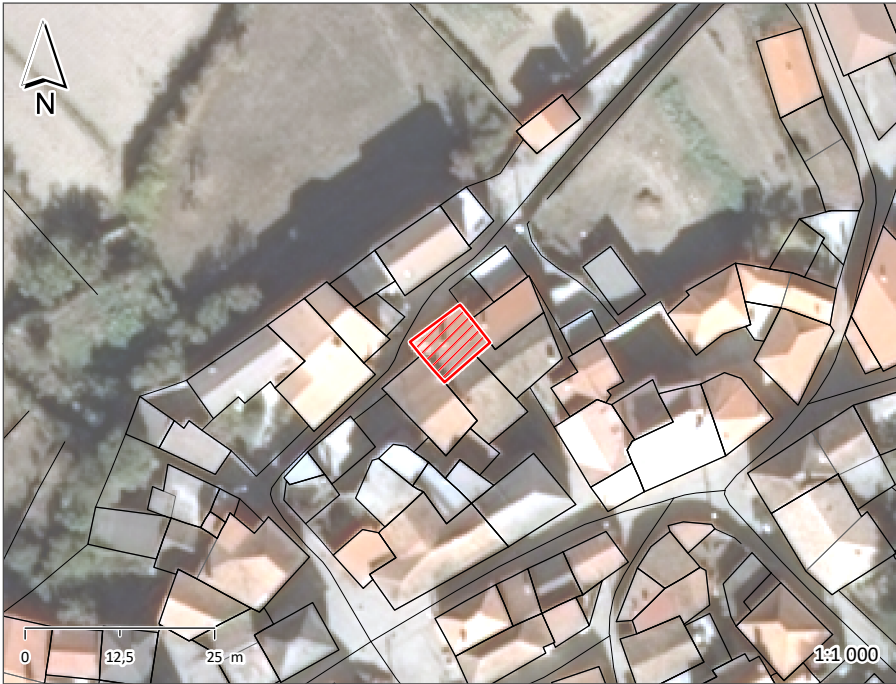
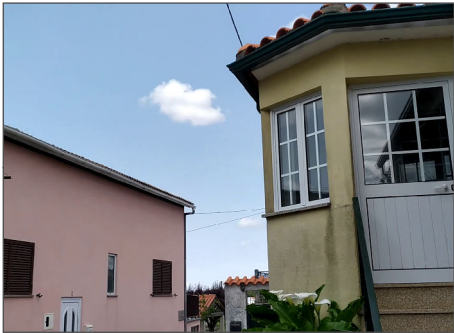
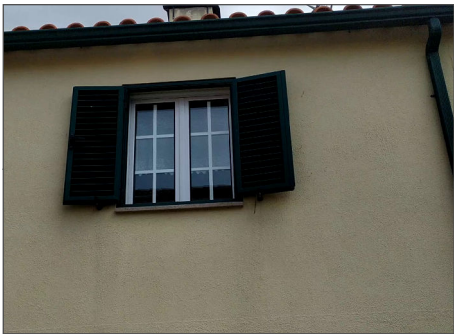
EDIFÍCIO Nº: 74

ÉPOCA DE CONSTRUÇÃO1951-1990

ESTADO DE CONSERVAÇÃOMÉDIO

CONSTRUÇÃO		MATERIAL		TIPO		COR	
ESTRUTURA		GRANITO	BETÃO ARMADO	ALVENARIA			
REVESTIMENTO FACHADA		REBOCO		AREADO		AMARELO	
VÃOS EXTERIORES	PORTAS	ALUMÍNIO	ALUMÍNIO	TERMOLACADO	ANODIZADO	BRANCO	NATURAL
	JANELAS	ALUMÍNIO		TERMOLACADO		BRANCO	
	VARANDAS	FERRO		PINTADO		VERDE	
COBERTURA		TELHA CERÂMICA		2 ÁGUAS		BARRO	
ALTERAÇÕES							
ELEMENTOS DISSONANTES		ANTENA, AR CONDICIONADO

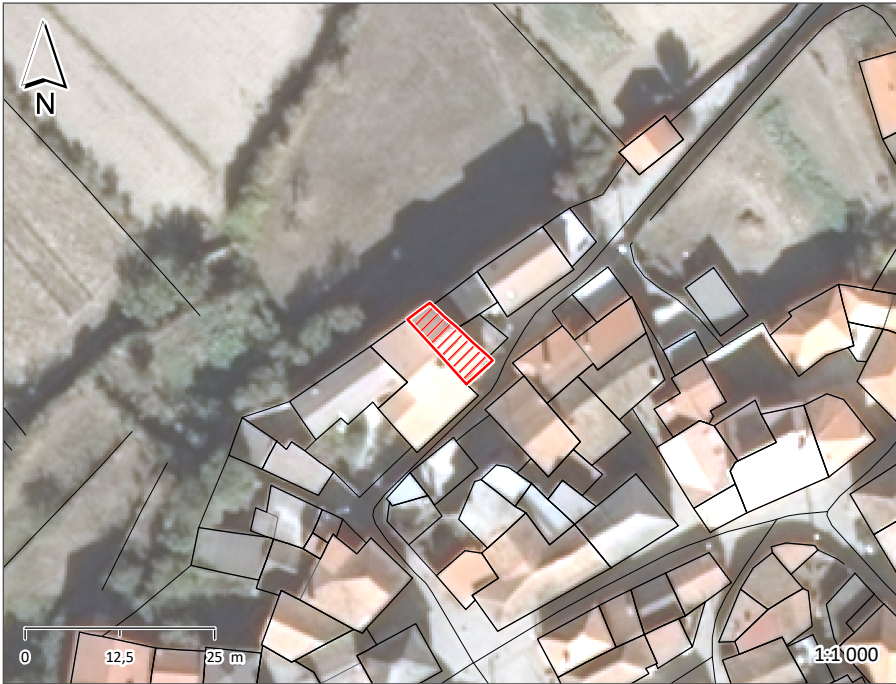
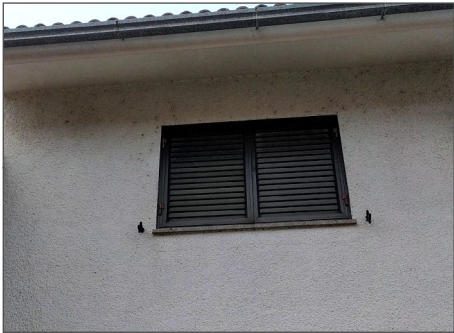
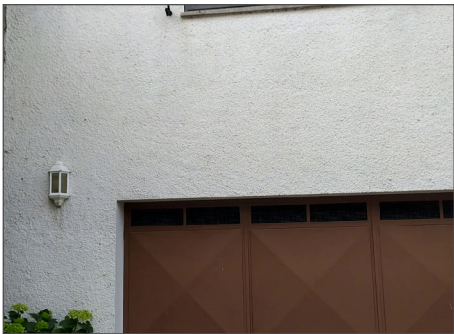
EDIFÍCIO Nº: 75

ESTADO DE CONSERVAÇÃO

MÉDIO

CONSTRUÇÃO		MATERIAL	TIPO	COR
ESTRUTURA		BETÃO ARMADO	ALVENARIA	
REVESTIMENTO FACHADA		REBOCO	CARAPINHA	BRANCO
VÃOS EXTERIORES	PORTAS	FERRO	PINTADO	CASTANHO
	JANELAS	ALUMÍNIO	TERMOLACADO	BRANCO
	VARANDAS			
COBERTURA		TELHA CERÂMICA	2 ÁGUAS	BARRO
ALTERAÇÕES				
ELEMENTOS DISSONANTES

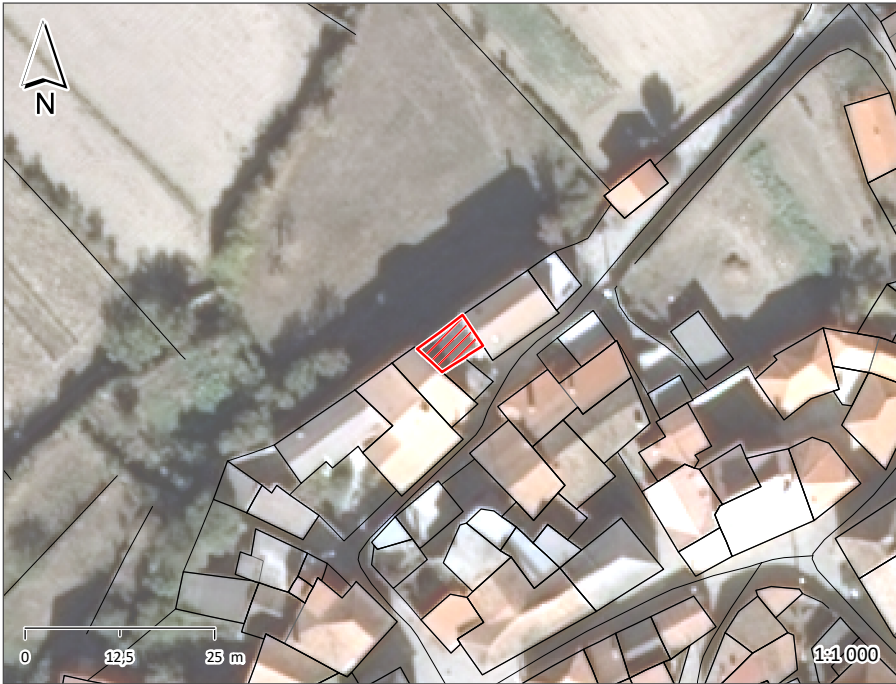
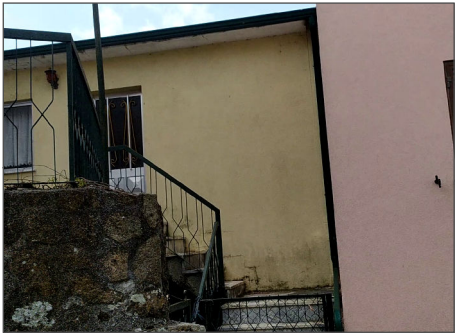
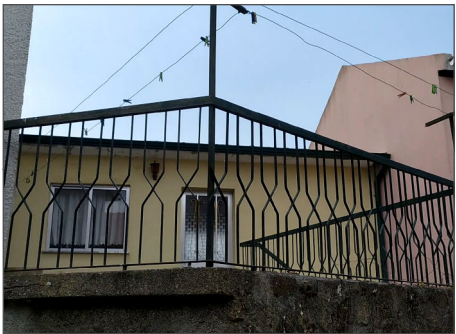
EDIFÍCIO Nº: 76

ESTADO DE CONSERVAÇÃO

MÉDIO

CONSTRUÇÃO		MATERIAL	TIPO	COR
ESTRUTURA		BETÃO ARMADO	ALVENARIA	
REVESTIMENTO FACHADA		REBOCO	AREADO	AMARELO
VÃOS EXTERIORES	PORTAS	ALUMÍNIO	ANODIZADO	NATURAL
	JANELAS	ALUMÍNIO	ANODIZADO	NATURAL
	VARANDAS	FERRO	PINTADO	VERDE
COBERTURA		BETÃO	PLANA	CINZA
ALTERAÇÕES				
ELEMENTOS DISSONANTES

GARAGEM NA FRENTE

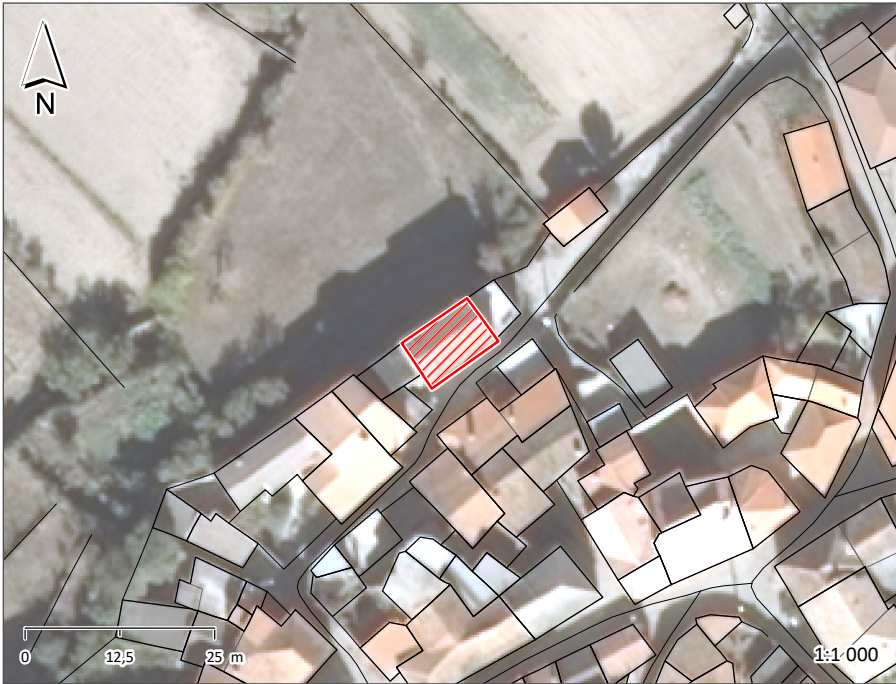
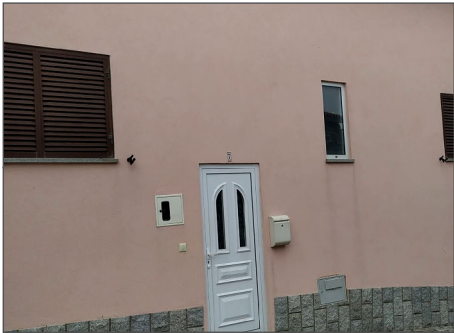
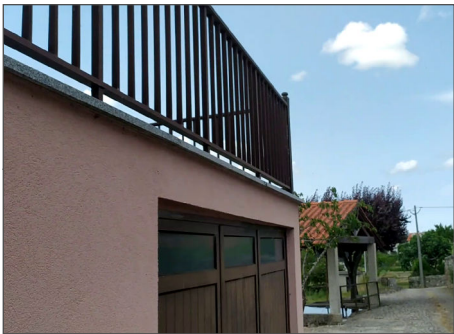
IDENTIFICAÇÃO DO LOCAL:	RUA DO LAGAR	Nº POLÍCIA:	7	EDIFÍCIO Nº:	77
-------------------------	--------------	-------------	---	--------------	----

ÉPOCA DE CONSTRUÇÃO	1951-1990	ESTADO DE CONSERVAÇÃO	MÉDIO
VALOR ARQUITETÓNICO	SEM QUALIDADE	TIPOLOGIA DO EDIFICADO	AGRUPADO
Nº PISOS (acima da cota de soleira)	2 PISOS	Nº PISOS (abaixo da cota de soleira)	0 PISOS
ÁREAS DE IMPLANTAÇÃO (Valor aproximado)	76 m2	ÁREAS DE CONSTRUÇÃO (Valor aproximado)	152 m2

CONSTRUÇÃO		MATERIAL		TIPO		COR	
ESTRUTURA		BETÃO ARMADO		ALVENARIA			
REVESTIMENTO FACHADA		REBOCO		AREADO		ROSA	
VÃOS EXTERIORES	PORTAS	ALUMÍNIO	FERRO	TERMOLACADO	PINTADO	BRANCO	CASTANHO
	JANELAS	ALUMÍNIO		TERMOLACADO		BRANCO	
	VARANDAS						
COBERTURA		TELHA CERÂMICA		2 ÁGUAS		BARRO	
ALTERAÇÕES							
ELEMENTOS DISSONANTES		ANTENA

OBSERVAÇÕES
ANEXO NA LATERAL
