OPERAÇÃO DE REABILITAÇÃO URBANA DE SARZEDA

PROGRAMA ESTRATÉGICO DE REABILITAÇÃO URBANA

CADERNO II - Caracterização do Edificado e do Espaço Público | Outubro de 2025

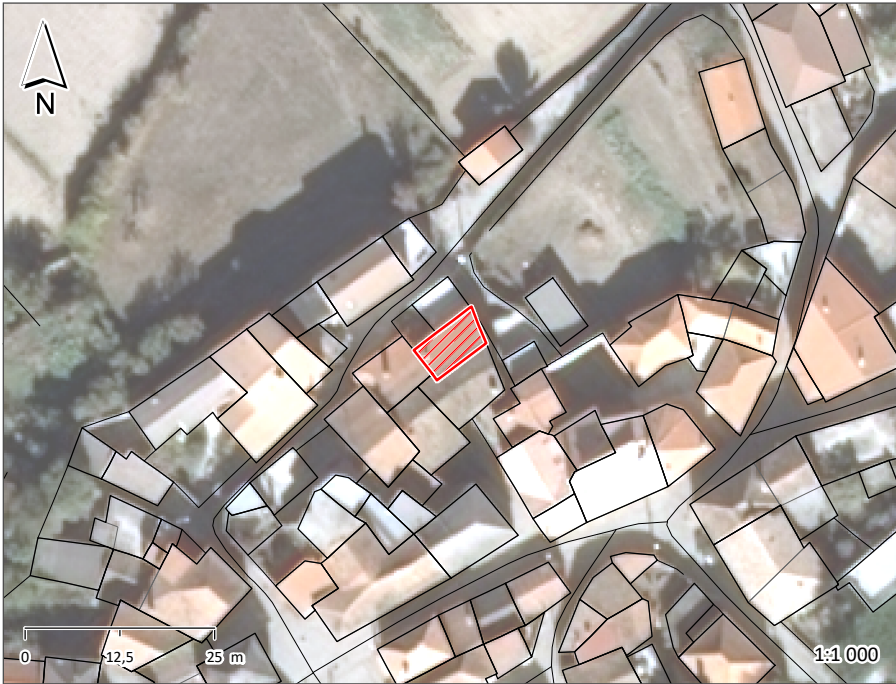
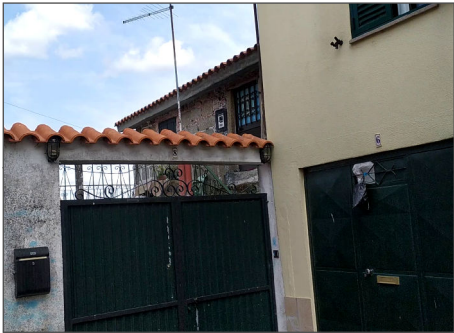
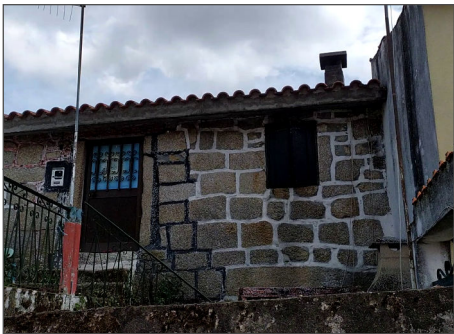
IDENTIFICAÇÃO DO LOCAL:	RUA DO LAGAR	Nº POLÍCIA:	8	EDIFÍCIO Nº:	78
-------------------------	--------------	-------------	---	--------------	----

ÉPOCA DE CONSTRUÇÃO	1900-1950	ESTADO DE CONSERVAÇÃO	MAU
VALOR ARQUITETÓNICO	SEM QUALIDADE	TIPOLOGIA DO EDIFICADO	AGRUPADO
Nº PISOS (acima da cota de soleira)	2 PISOS	Nº PISOS (abaixo da cota de soleira)	0 PISOS
ÁREAS DE IMPLANTAÇÃO (Valor aproximado)	44 m2	ÁREAS DE CONSTRUÇÃO (Valor aproximado)	88 m2

CONSTRUÇÃO	MATERIAL	TIPO	COR
ESTRUTURA	GRANITO		
REVESTIMENTO FACHADA	GRANITO	APARENTE	NATURAL
VÃOS EXTERIORES	PORTAS	ALUMÍNIO	ANODIZADO
	JANELAS	ALUMÍNIO	ANODIZADO
	VARANDAS		
COBERTURA	TELHA CERÂMICA	2 ÁGUAS	BARRO
ALTERAÇÕES			
ELEMENTOS DISSONANTES	ANTENA

OBSERVAÇÕES
GARAGEM NA LATERAL

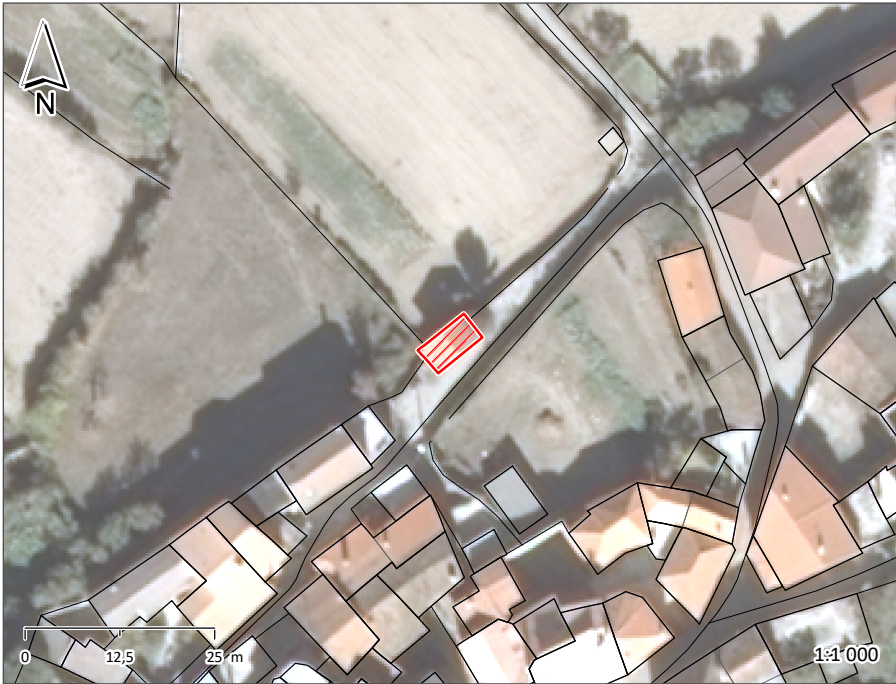
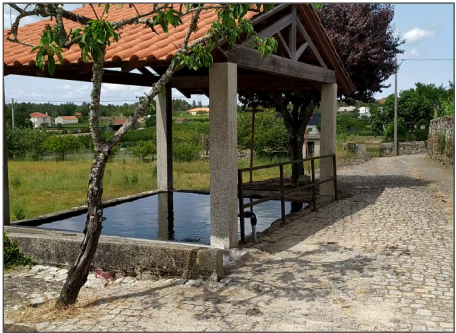
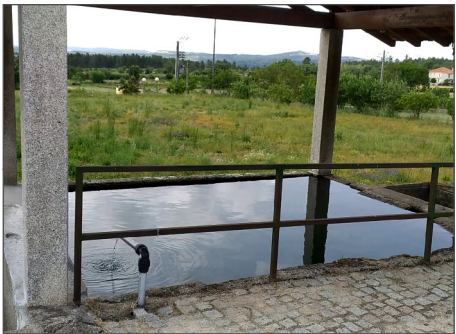
EDIFÍCIO Nº: 79

ÉPOCA DE CONSTRUÇÃO1951-1990

ESTADO DE CONSERVAÇÃOMÉDIO

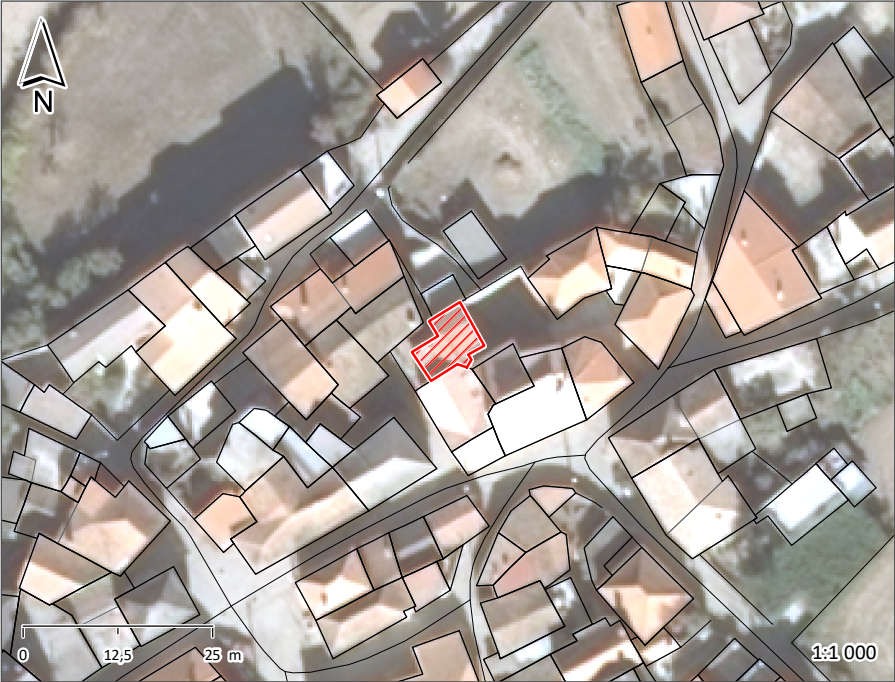
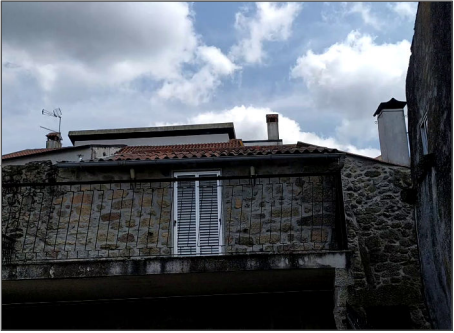
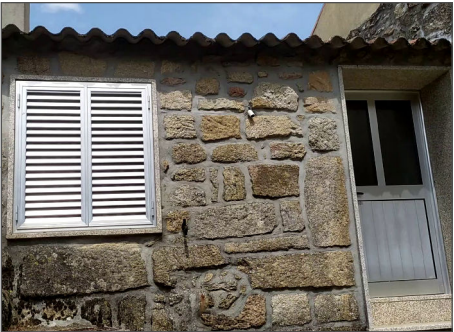
80

ÉPOCA DE CONSTRUÇÃO

1900-1950

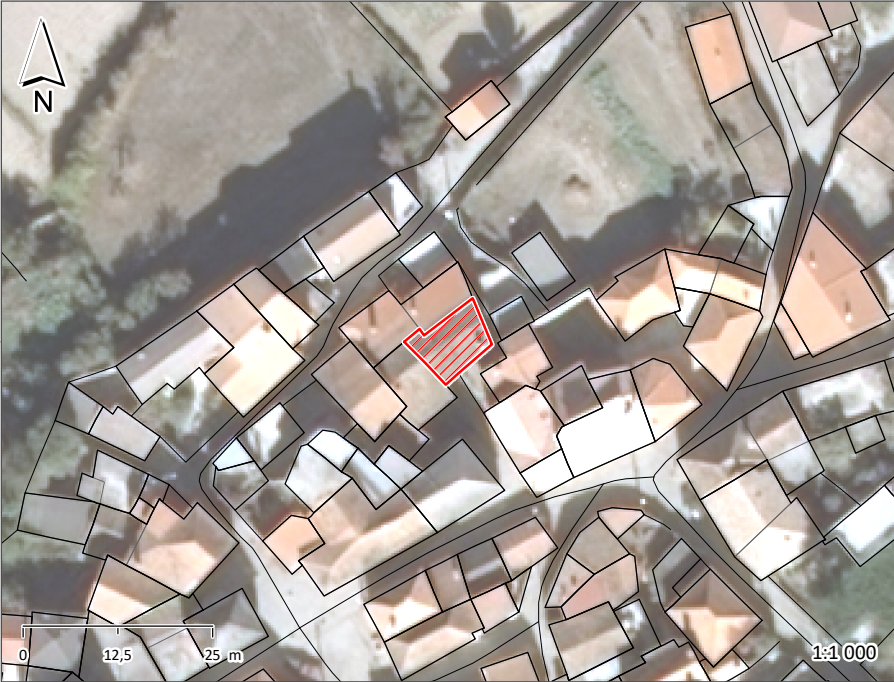
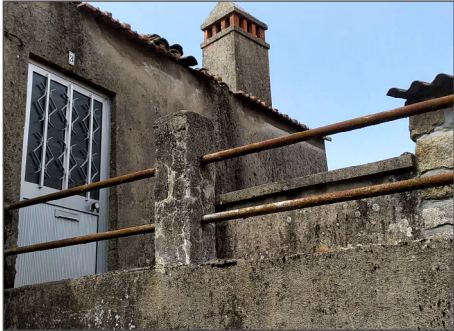
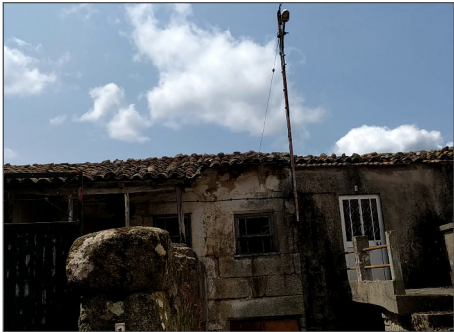
EDIFÍCIO Nº:81

ÉPOCA DE CONSTRUÇÃO

1900-1950

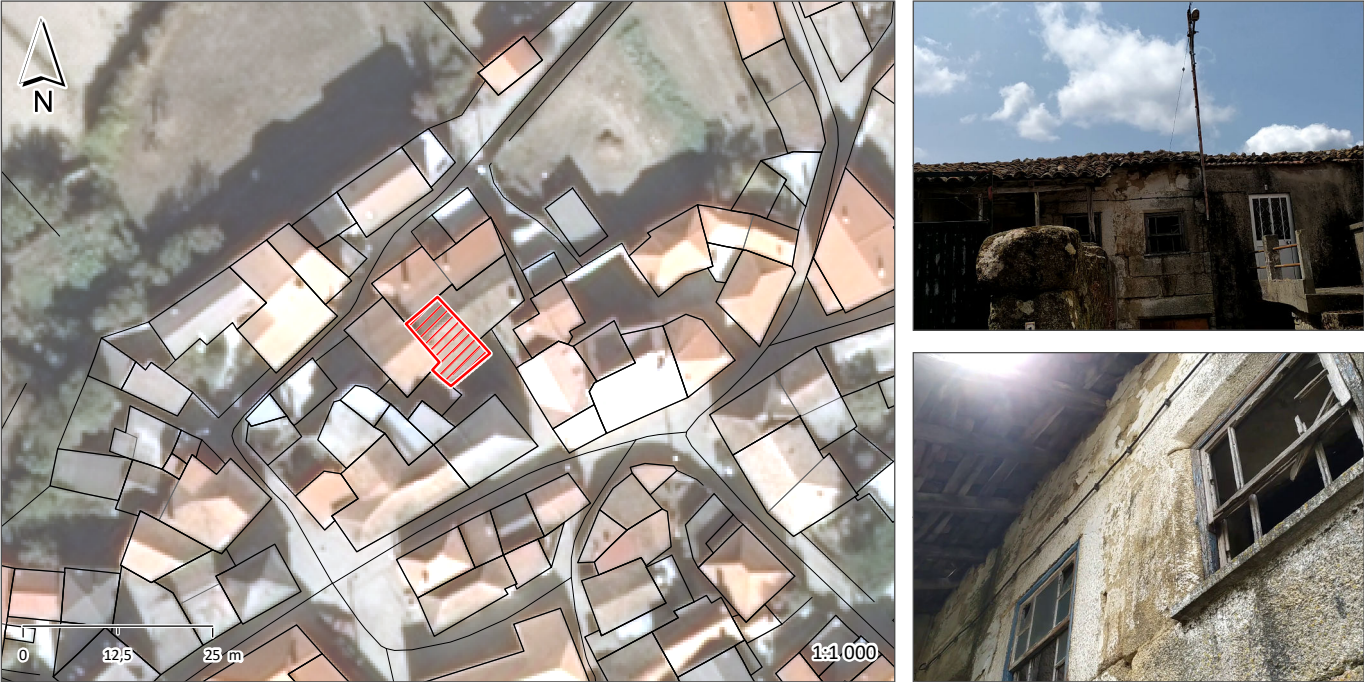
EDIFÍCIO Nº:82

ESTADO DE CONSERVAÇÃO

PÉSSIMO

CONSTRUÇÃO		MATERIAL	TIPO	COR
ESTRUTURA		GRANITO		
REVESTIMENTO FACHADA		GRANITO	APARENTE	BRANCO
VÃOS EXTERIORES	PORTAS	FERRO	PINTADO	CASTANHO
	JANELAS	MADEIRA	PINTADO	BRANCO
	VARANDAS			
COBERTURA		TELHA CERÂMICA	2 ÁGUAS	BARRO
ALTERAÇÕES				
ELEMENTOS DISSONANTES

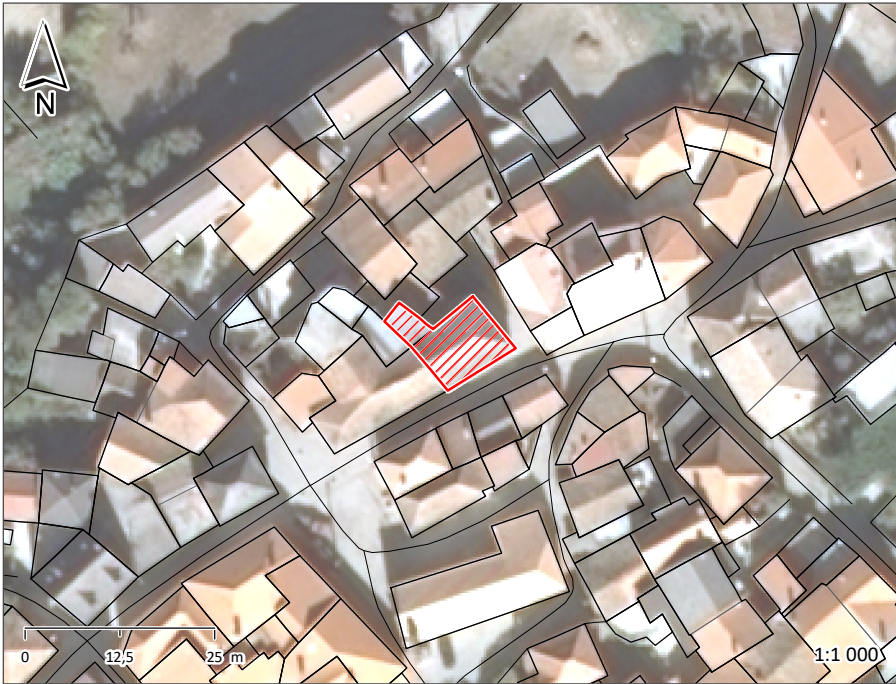
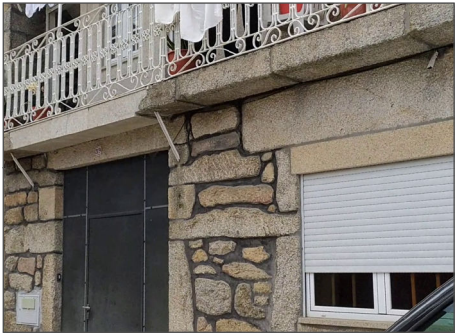
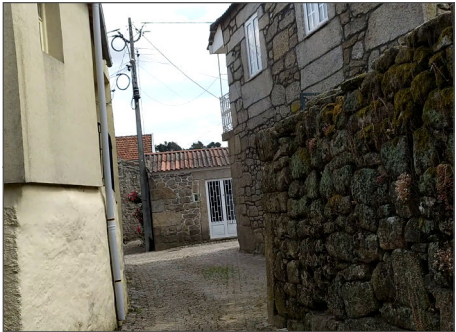
EDIFÍCIO Nº: 84

ESTADO DE CONSERVAÇÃOBOM

CONSTRUÇÃO		MATERIAL		TIPO		COR	
ESTRUTURA		GRANITO					
REVESTIMENTO FACHADA		GRANITO		APARENTE		NATURAL	
VÃOS EXTERIORES	PORTAS	ALUMÍNIO	FERRO	TERMOLACADO		BRANCO	
	JANELAS	ALUMÍNIO		TERMOLACADO		BRANCO	
	VARANDAS	FERRO		PINTADO		BRANCO	
COBERTURA		TELHA DE BETÃO	TELHA DE BETÃO	4 ÁGUAS	1 ÁGUA	CINZA	CINZA
ALTERAÇÕES							
ELEMENTOS DISSONANTES

ANEXO NA TRASEIRA

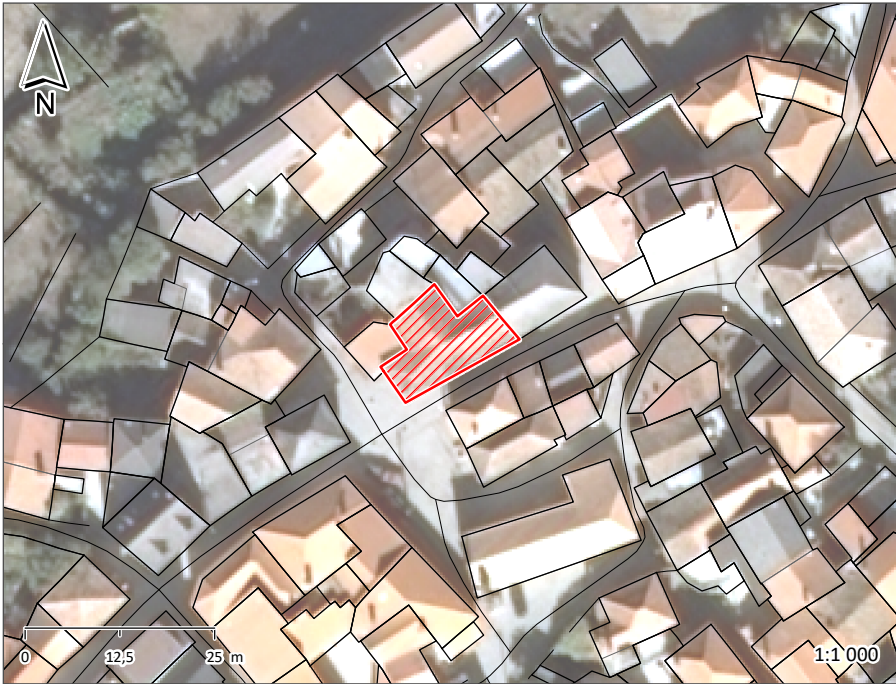
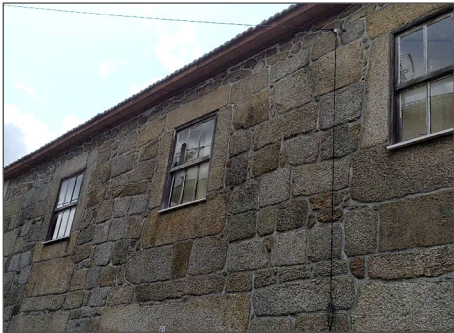
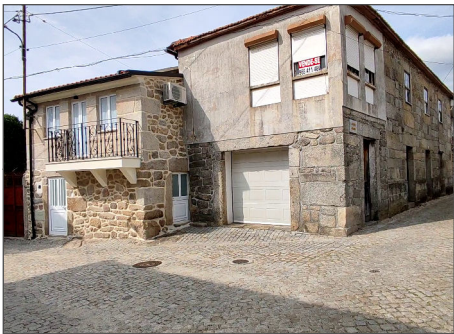
IDENTIFICAÇÃO DO LOCAL:	AVENIDA PRINCIPAL	Nº POLÍCIA:	37	EDIFÍCIO Nº:	85
-------------------------	-------------------	-------------	----	--------------	----

ÉPOCA DE CONSTRUÇÃO	1900-1950	ESTADO DE CONSERVAÇÃO	MAU
VALOR ARQUITETÓNICO	SEM QUALIDADE	TIPOLOGIA DO EDIFICADO	AGRUPADO
Nº PISOS (acima da cota de soleira)	2 PISOS	Nº PISOS (abaixo da cota de soleira)	0 PISOS
ÁREAS DE IMPLANTAÇÃO (Valor aproximado)	146 m2	ÁREAS DE CONSTRUÇÃO (Valor aproximado)	292 m2

CONSTRUÇÃO	MATERIAL		TIPO		COR	
ESTRUTURA	GRANITO					
REVESTIMENTO FACHADA	GRANITO	REBOCO	APARENTE	AREADO	NATURAL	POR PINTAR
VÃOS EXTERIORES	PORTAS	MADEIRA	PINTADO		CASTANHO	
	JANELAS	MADEIRA	PINTADO		BRANCO	
	VARANDAS					
COBERTURA	TELHA CERÂMICA	TELHA CERÂMICA	3 ÁGUAS	2 ÁGUAS	BARRO	BARRO
ALTERAÇÕES						
ELEMENTOS DISSONANTES

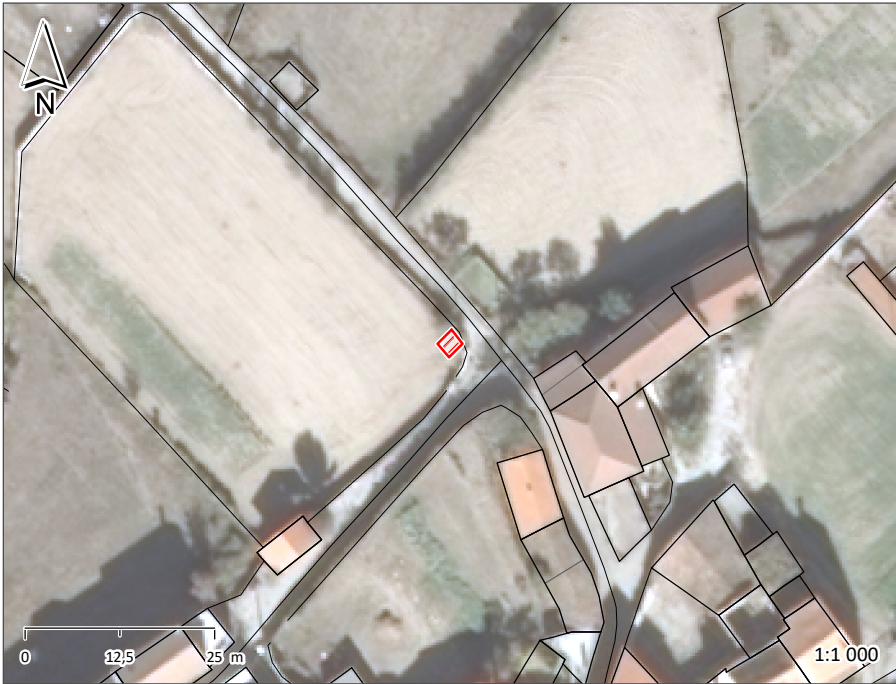
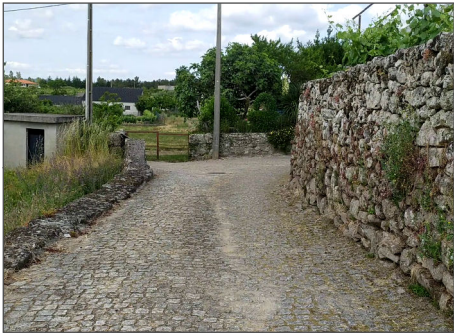
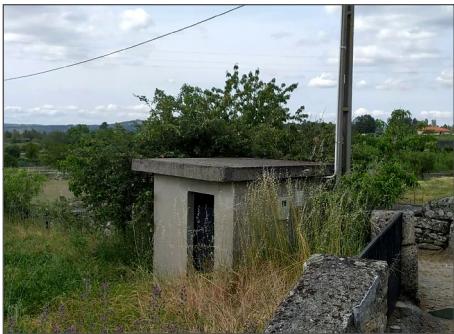
IDENTIFICAÇÃO DO LOCAL:	RUA DO LAGAR	Nº POLÍCIA:		EDIFÍCIO Nº:	86
-------------------------	--------------	-------------	--	--------------	----

ÉPOCA DE CONSTRUÇÃO	1951-1990	ESTADO DE CONSERVAÇÃO	MÉDIO
VALOR ARQUITETÓNICO	SEM QUALIDADE	TIPOLOGIA DO EDIFICADO	ISOLADO
Nº PISOS (acima da cota de soleira)	1 PISO	Nº PISOS (abaixo da cota de soleira)	0 PISOS
ÁREAS DE IMPLANTAÇÃO (Valor aproximado)	6 m ²	ÁREAS DE CONSTRUÇÃO (Valor aproximado)	6 m ²

CONSTRUÇÃO		MATERIAL	TIPO	COR
ESTRUTURA		BETÃO ARMADO	ALVENARIA	
REVESTIMENTO FACHADA		REBOCO	AREADO	POR PINTAR
VÃOS EXTERIORES	PORTAS	FERRO	PINTADO	VERDE
	JANELAS			
	VARANDAS			
COBERTURA		BETÃO	PLANA	CINZA
ALTERAÇÕES				
ELEMENTOS DISSONANTES

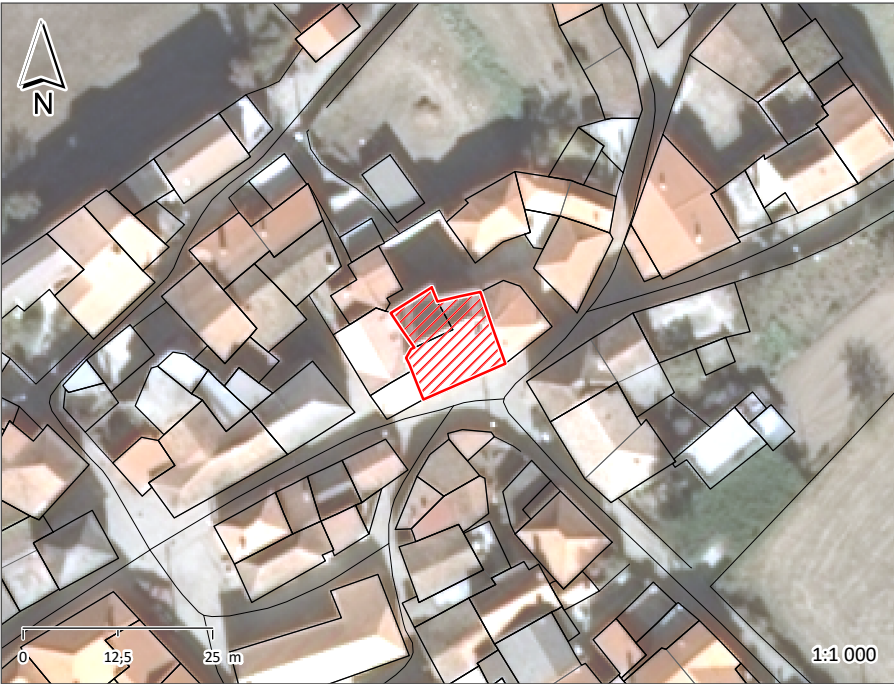
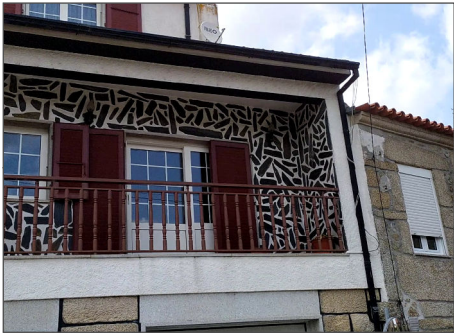
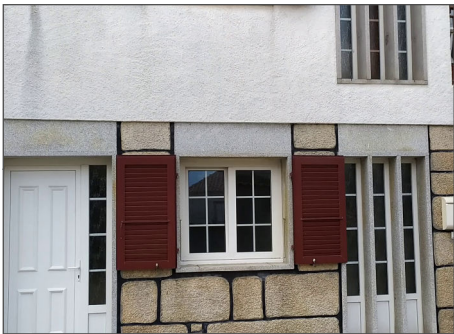
EDIFÍCIO Nº: 87

ESTADO DE CONSERVAÇÃOBOM

CONSTRUÇÃO		MATERIAL		TIPO		COR	
ESTRUTURA		GRANITO	BETÃO ARMADO	ALVENARIA			
REVESTIMENTO FACHADA		GRANITO	REBOCO	APARENTE	CARAPINHA	NATURAL	BRANCO
VÃOS EXTERIORES	PORTAS	ALUMÍNIO		TERMOLACADO		BRANCO	
	JANELAS	ALUMÍNIO		TERMOLACADO		BRANCO	
	VARANDAS	ALUMÍNIO		TERMOLACADO		CASTANHO	
COBERTURA		TELHA DE BETÃO		3 ÁGUAS		VERMELHO	
ALTERAÇÕES							
ELEMENTOS DISSONANTES		ANTENA

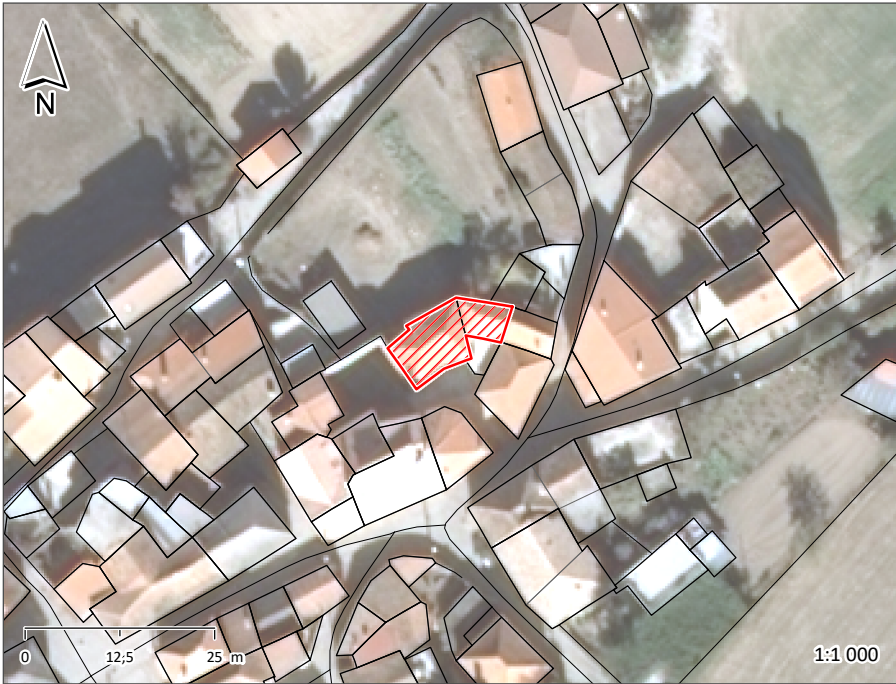
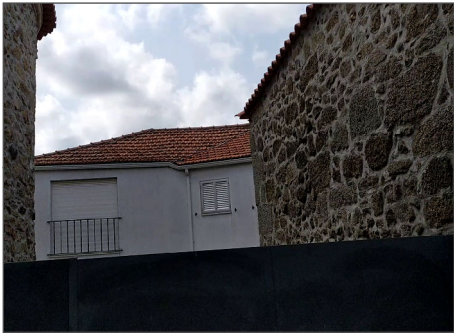
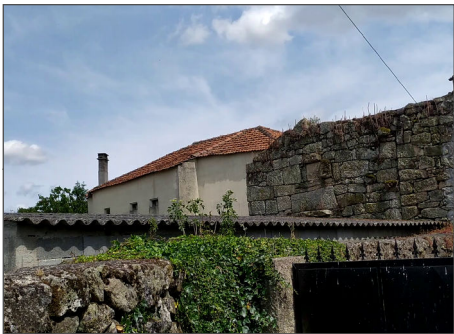
IDENTIFICAÇÃO DO LOCAL:	AVENIDA PRINCIPAL	Nº POLÍCIA:	47	EDIFÍCIO Nº:	89
-------------------------	-------------------	-------------	----	--------------	----

ÉPOCA DE CONSTRUÇÃO	1900-1950	ESTADO DE CONSERVAÇÃO	MÉDIO
VALOR ARQUITETÓNICO	SEM QUALIDADE	TIPOLOGIA DO EDIFICADO	AGRUPADO
Nº PISOS (acima da cota de soleira)	2 PISOS	Nº PISOS (abaixo da cota de soleira)	0 PISOS
ÁREAS DE IMPLANTAÇÃO (Valor aproximado)	103 m2	ÁREAS DE CONSTRUÇÃO (Valor aproximado)	206 m2

CONSTRUÇÃO	MATERIAL	TIPO	COR
ESTRUTURA	GRANITO		
REVESTIMENTO FACHADA	GRANITO REBOCO	APARENTE AREADO	NATURAL BRANCO
VÃOS EXTERIORES	PORTAS		
	JANELAS	ALUMÍNIO ANODIZADO	NATURAL
	VARANDAS	FERRO PINTADO	PRETO
COBERTURA	TELHA CERÂMICA TELHA CERÂMICA	VÁRIAS 3 ÁGUAS	BARRO BARRO
ALTERAÇÕES			
ELEMENTOS DISSONANTES

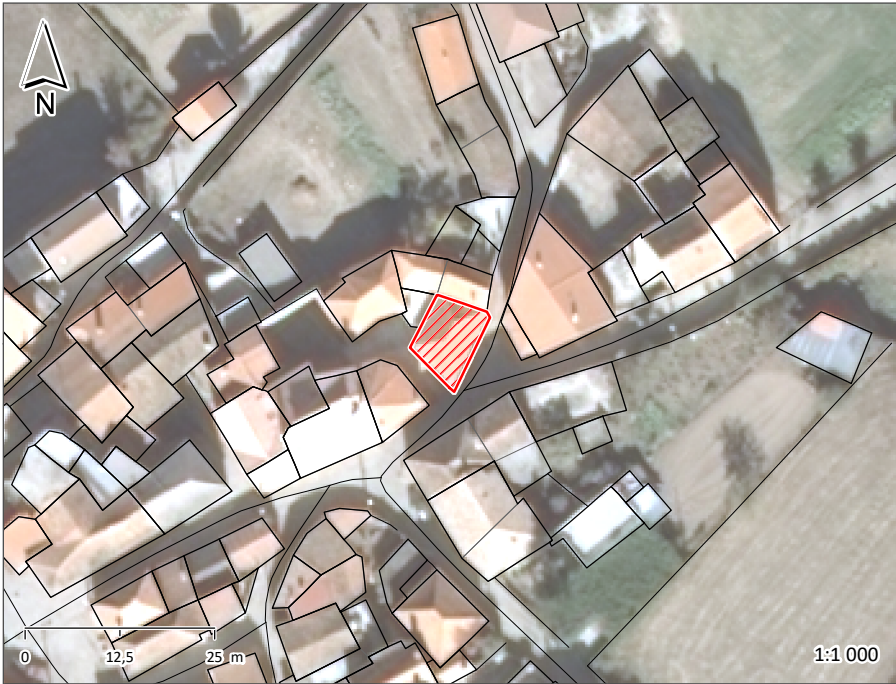
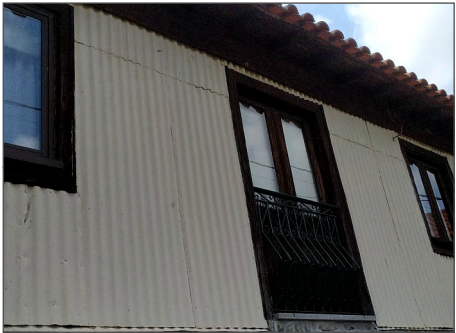
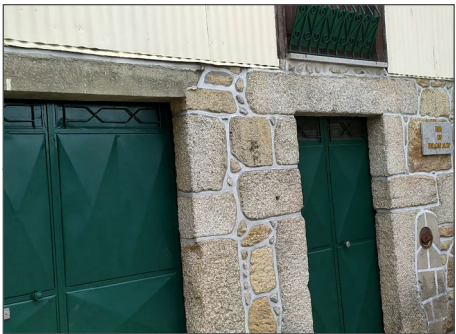
EDIFÍCIO Nº: 90

ESTADO DE CONSERVAÇÃOMÉDIO

CONSTRUÇÃO		MATERIAL		TIPO		COR	
ESTRUTURA		GRANITO	BETÃO ARMADO				
REVESTIMENTO FACHADA		GRANITO	VÁRIOS	APARENTE	CHAPA	NATURAL	BEGE
VÃOS EXTERIORES	PORTAS	FERRO		PINTADO		VERDE	
	JANELAS	ALUMÍNIO	MADEIRA	TERMOLACADO	PINTADO	CASTANHO	CASTANHO
	VARANDAS	FERRO		PINTADO		VERDE	
COBERTURA		TELHA CERÂMICA		VÁRIAS		BARRO	
ALTERAÇÕES							
ELEMENTOS DISSONANTES

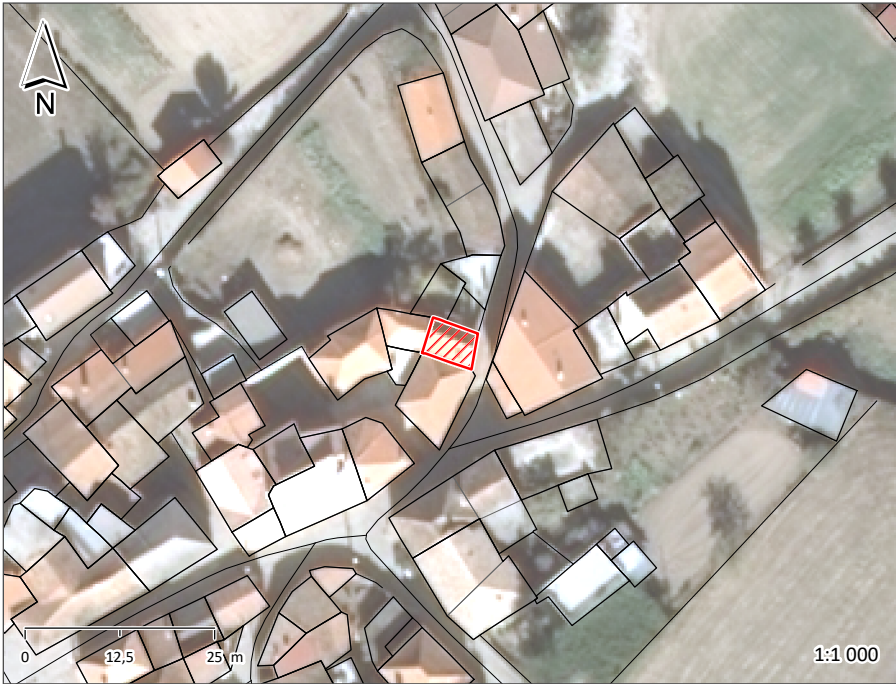
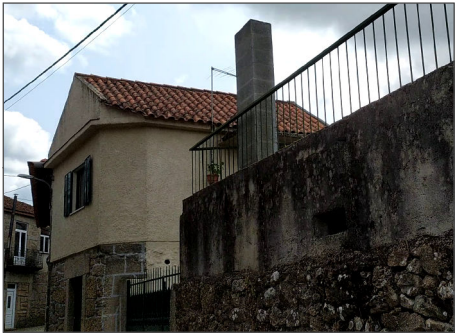
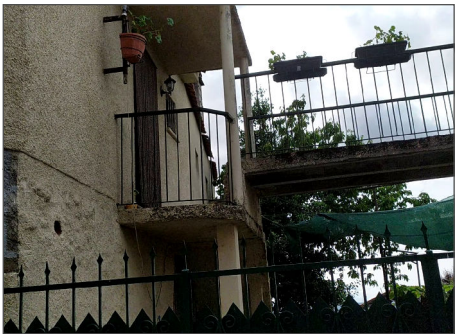
IDENTIFICAÇÃO DO LOCAL:	RUA DO BALCÃO ALTO	Nº POLÍCIA:	EDIFÍCIO Nº:	91
-------------------------	--------------------	-------------	--------------	----

ÉPOCA DE CONSTRUÇÃO	1951-1990	ESTADO DE CONSERVAÇÃO	MÉDIO
VALOR ARQUITETÓNICO	SEM QUALIDADE	TIPOLOGIA DO EDIFICADO	AGRUPADO
Nº PISOS (acima da cota de soleira)	2 PISOS	Nº PISOS (abaixo da cota de soleira)	0 PISOS
ÁREAS DE IMPLANTAÇÃO (Valor aproximado)	32 m2	ÁREAS DE CONSTRUÇÃO (Valor aproximado)	64 m2

CONSTRUÇÃO		MATERIAL		TIPO		COR	
ESTRUTURA		GRANITO	BETÃO ARMADO				
REVESTIMENTO FACHADA		GRANITO	REBOCO	APARENTE	CARAPINHA	NATURAL	BEGE
VÃOS EXTERIORES	PORTAS	FERRO		PINTADO		VERDE	
	JANELAS	ALUMÍNIO		TERMOLACADO		PRETO	
	VARANDAS						
COBERTURA		TELHA CERÂMICA		VÁRIAS		BARRO	
ALTERAÇÕES							
ELEMENTOS DISSONANTES		ANTENA

OBSERVAÇÕES
ANEXO NA LATERAL
NÃO É POSSÍVEL SABER MAIS INFORMAÇÕES

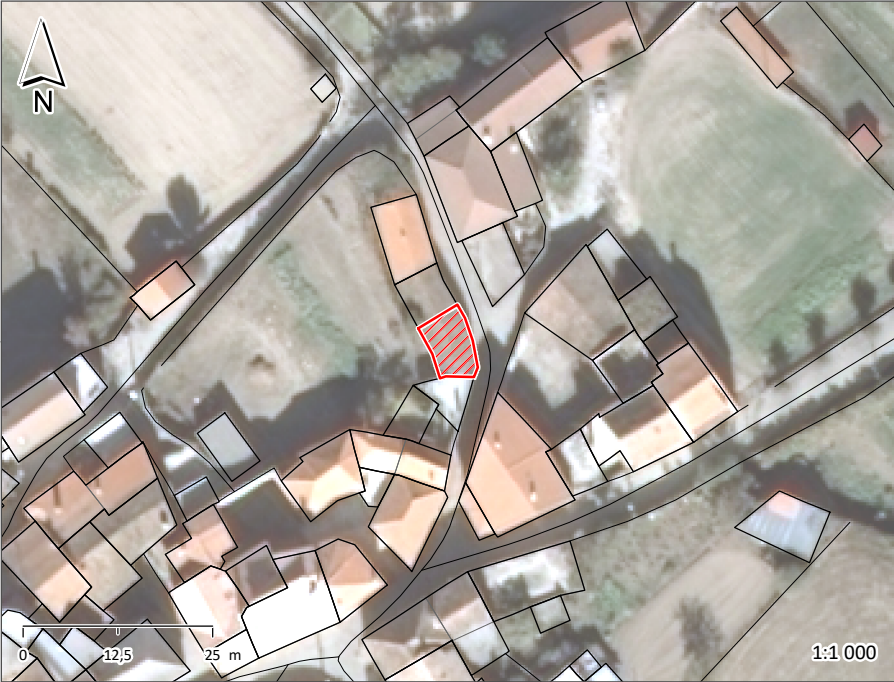
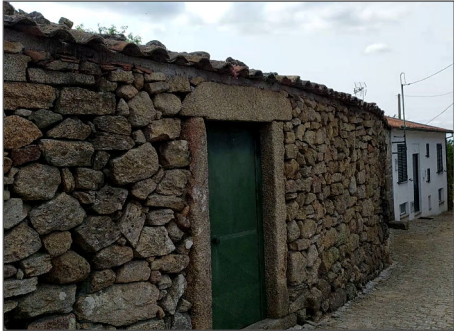
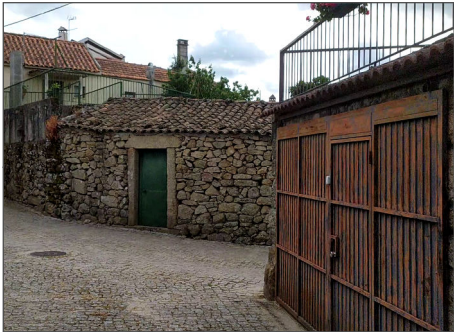
EDIFÍCIO Nº: 92

ESTADO DE CONSERVAÇÃO

MAU

CONSTRUÇÃO		MATERIAL	TIPO	COR
ESTRUTURA		GRANITO		
REVESTIMENTO FACHADA		GRANITO	APARENTE	NATURAL
VÃOS EXTERIORES	PORTAS	FERRO	PINTADO	VERDE
	JANELAS			
	VARANDAS			
COBERTURA		TELHA CERÂMICA	VÁRIAS	BARRO
ALTERAÇÕES				
ELEMENTOS DISSONANTES

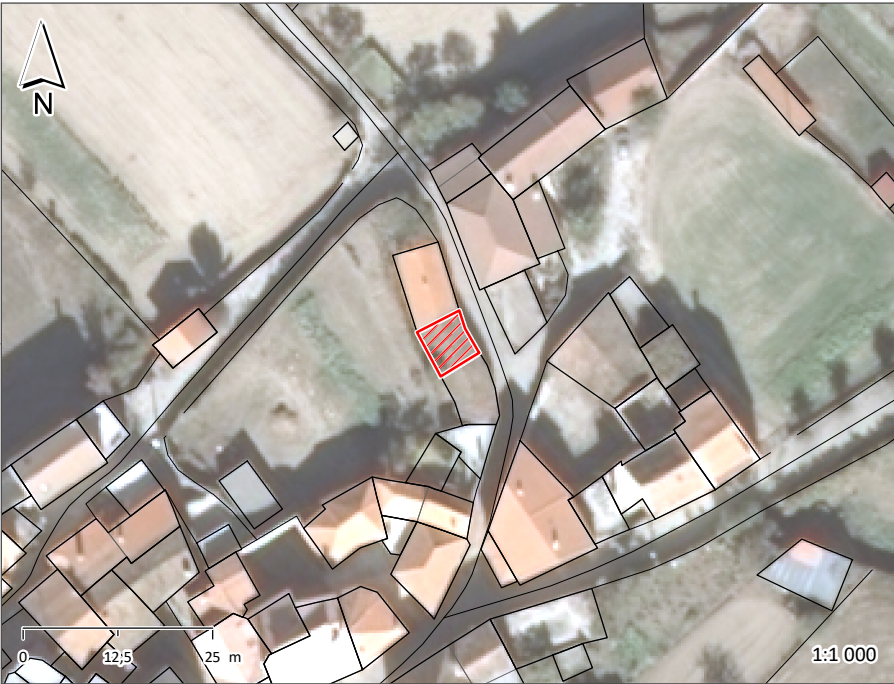
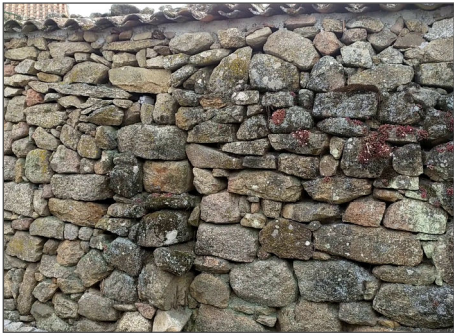
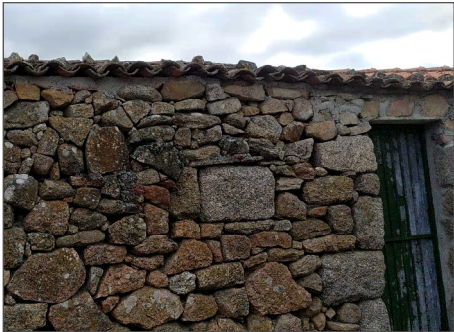
IDENTIFICAÇÃO DO LOCAL:	RUA DO BALCÃO ALTO	Nº POLÍCIA:	EDIFÍCIO Nº:	93
-------------------------	--------------------	-------------	--------------	----

ÉPOCA DE CONSTRUÇÃO	1900-1950	ESTADO DE CONSERVAÇÃO	MAU
VALOR ARQUITETÓNICO	SEM QUALIDADE	TIPOLOGIA DO EDIFICADO	AGRUPADO
Nº PISOS (acima da cota de soleira)	1 PISO	Nº PISOS (abaixo da cota de soleira)	0 PISOS
ÁREAS DE IMPLANTAÇÃO (Valor aproximado)	38 m2	ÁREAS DE CONSTRUÇÃO (Valor aproximado)	38 m2

CONSTRUÇÃO		MATERIAL	TIPO	COR
ESTRUTURA		GRANITO		
REVESTIMENTO FACHADA		GRANITO	APARENTE	NATURAL
VÃOS EXTERIORES	PORTAS	FERRO	PINTADO	VERDE
	JANELAS			
	VARANDAS			
COBERTURA		TELHA CERÂMICA	VÁRIAS	BARRO
ALTERAÇÕES				
ELEMENTOS DISSONANTES

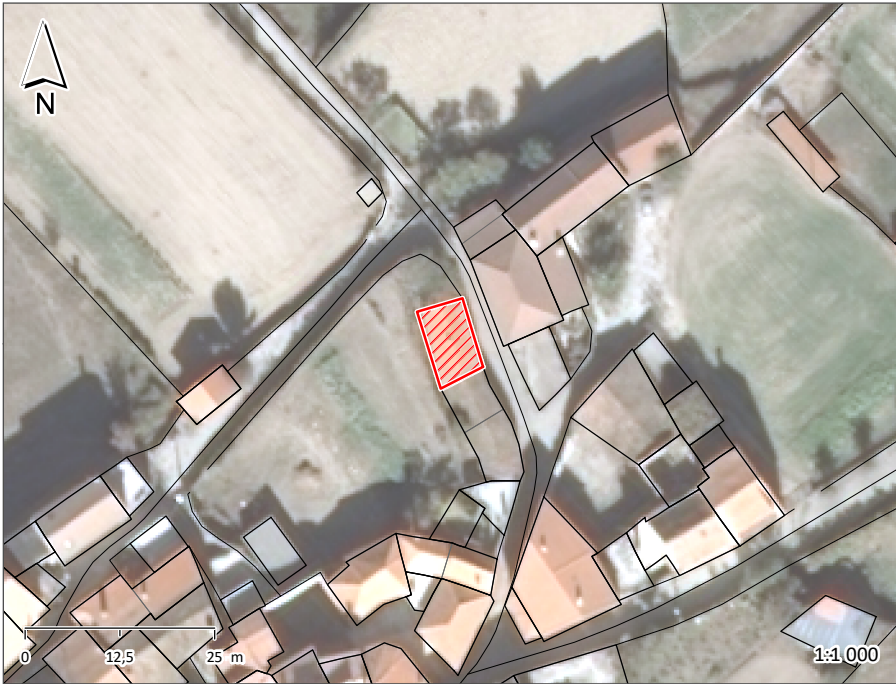
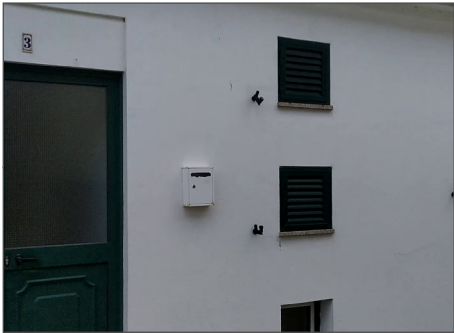
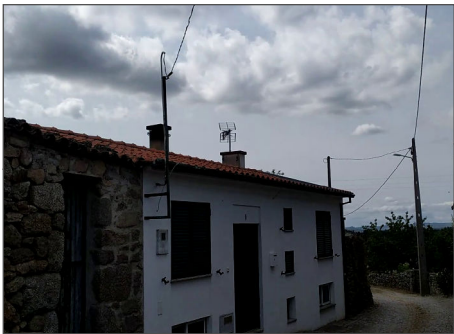
IDENTIFICAÇÃO DO LOCAL:	RUA DO BALCÃO ALTO	Nº POLÍCIA:	3	EDIFÍCIO Nº:	94
-------------------------	--------------------	-------------	---	--------------	----

ÉPOCA DE CONSTRUÇÃO	1951-1990	ESTADO DE CONSERVAÇÃO	MÉDIO
VALOR ARQUITETÓNICO	SEM QUALIDADE	TIPOLOGIA DO EDIFICADO	AGRUPADO
Nº PISOS (acima da cota de soleira)	1 PISO	Nº PISOS (abaixo da cota de soleira)	1 PISO
ÁREAS DE IMPLANTAÇÃO (Valor aproximado)	63 m2	ÁREAS DE CONSTRUÇÃO (Valor aproximado)	126 m2

CONSTRUÇÃO		MATERIAL	TIPO	COR
ESTRUTURA		BETÃO ARMADO		
REVESTIMENTO FACHADA		REBOCO	AREADO	BRANCO
VÃOS EXTERIORES	PORTAS	ALUMÍNIO	TERMOLACADO	VERDE
	JANELAS	ALUMÍNIO	TERMOLACADO	BRANCO
	VARANDAS			
COBERTURA		TELHA CERÂMICA	2 ÁGUAS	BARRO
ALTERAÇÕES				
ELEMENTOS DISSONANTES		ANTENA

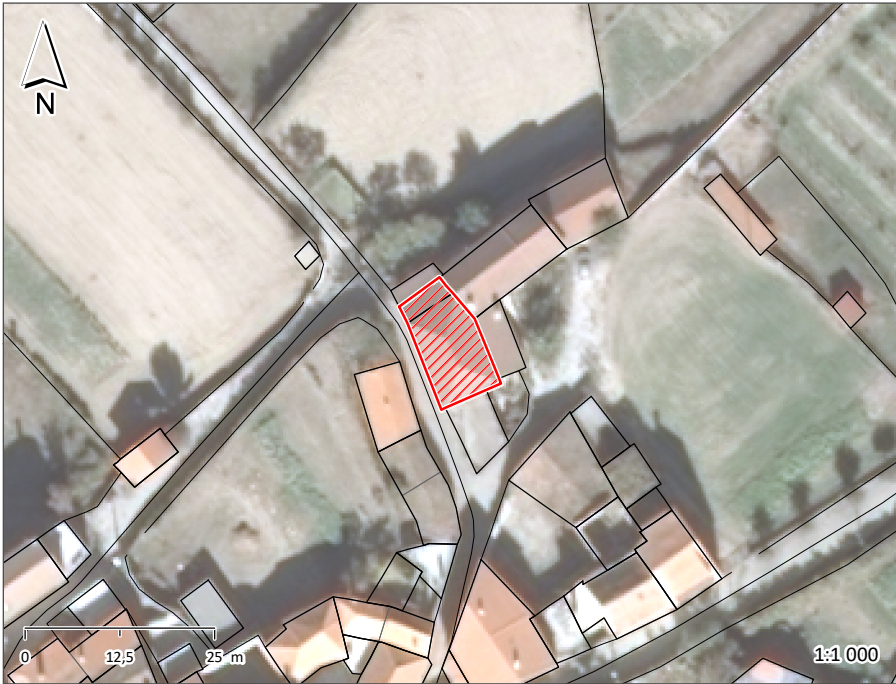
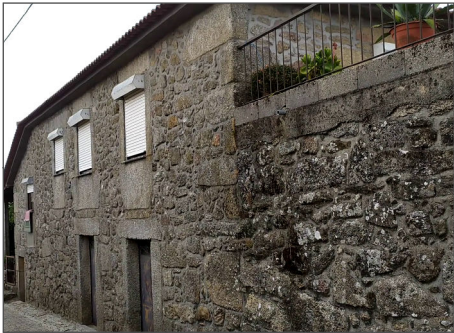
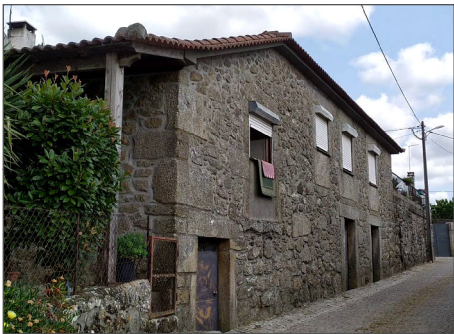
IDENTIFICAÇÃO DO LOCAL:	RUA DO BALCÃO ALTO	Nº POLÍCIA:	6	EDIFÍCIO Nº:	95
-------------------------	--------------------	-------------	---	--------------	----

ÉPOCA DE CONSTRUÇÃO	1900-1950	ESTADO DE CONSERVAÇÃO	MÉDIO
VALOR ARQUITETÓNICO	SEM QUALIDADE	TIPOLOGIA DO EDIFICADO	AGRUPADO
Nº PISOS (acima da cota de soleira)	2 PISOS	Nº PISOS (abaixo da cota de soleira)	0 PISOS
ÁREAS DE IMPLANTAÇÃO (Valor aproximado)	126 m ²	ÁREAS DE CONSTRUÇÃO (Valor aproximado)	252 m ²

CONSTRUÇÃO	MATERIAL	TIPO	COR
ESTRUTURA	GRANITO		
REVESTIMENTO FACHADA	GRANITO	APARENTE	NATURAL
VÃOS EXTERIORES	PORTAS	FERRO	PINTADO
	JANELAS	ALUMÍNIO	TERMOLACADO
	VARANDAS		
COBERTURA	TELHA DE BETÃO	4 ÁGUAS	VERMELHO
ALTERAÇÕES			
ELEMENTOS DISSONANTES	ANTENA

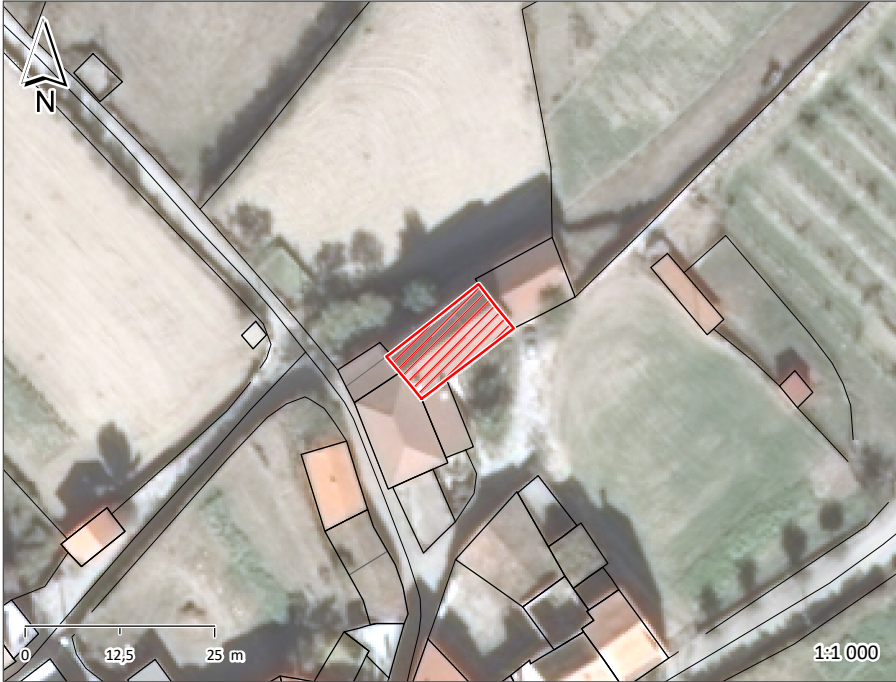
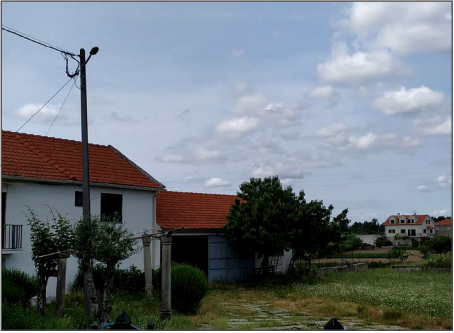
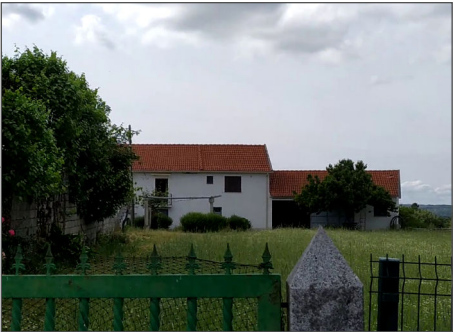
96

ÉPOCA DE CONSTRUÇÃO 1951-1990

ESTADO DE CONSERVAÇÃO BOM

CONSTRUÇÃO		MATERIAL		TIPO		COR	
ESTRUTURA		BETÃO ARMADO					
REVESTIMENTO FACHADA		REBOCO		AREADO		BRANCO	
VÃOS EXTERIORES	PORTAS	FERRO	ALUMÍNIO	PINTADO	ANODIZADO	CINZA	BRONZE
	JANELAS	ALUMÍNIO		ANODIZADO		BRONZE	
	VARANDAS						
COBERTURA		TELHA DE BETÃO		2 ÁGUAS		VERMELHO	
ALTERAÇÕES							
ELEMENTOS DISSONANTES

ANEXO NA LATERAL

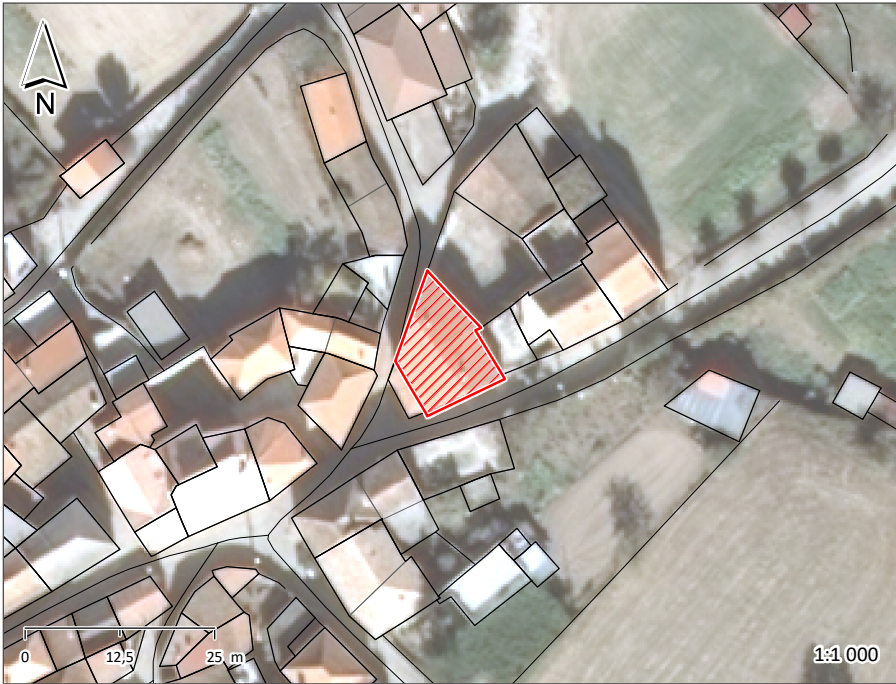
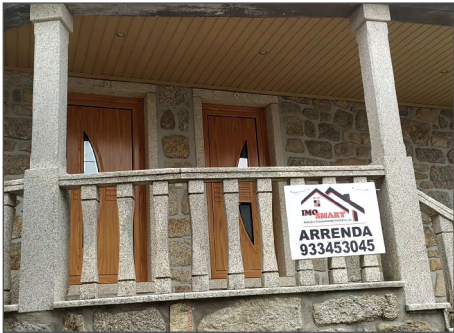
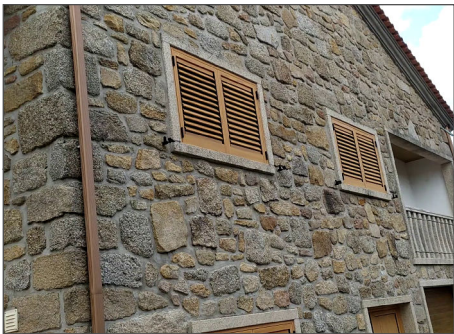
IDENTIFICAÇÃO DO LOCAL:	AVENIDA PRINCIPAL	Nº POLÍCIA:	49	EDIFÍCIO Nº:	97
	RUA DO BALCÃO ALTO

ÉPOCA DE CONSTRUÇÃO	1900-1950	ESTADO DE CONSERVAÇÃO	EXCELENTE
VALOR ARQUITETÓNICO	SEM QUALIDADE	TIPOLOGIA DO EDIFICADO	AGRUPADO
Nº PISOS (acima da cota de soleira)	2 PISOS	Nº PISOS (abaixo da cota de soleira)	0 PISOS
ÁREAS DE IMPLANTAÇÃO (Valor aproximado)	149 m2	ÁREAS DE CONSTRUÇÃO (Valor aproximado)	298 m2

CONSTRUÇÃO		MATERIAL	TIPO	COR
ESTRUTURA		GRANITO		
REVESTIMENTO FACHADA		GRANITO	APARENTE	NATURAL
VÃOS EXTERIORES	PORTAS	ALUMÍNIO	TERMOLACADO	CASTANHO
	JANELAS	ALUMÍNIO	TERMOLACADO	CASTANHO
	VARANDAS			
COBERTURA		TELHA CERÂMICA	2 ÁGUAS	BARRO
ALTERAÇÕES				
ELEMENTOS DISSONANTES

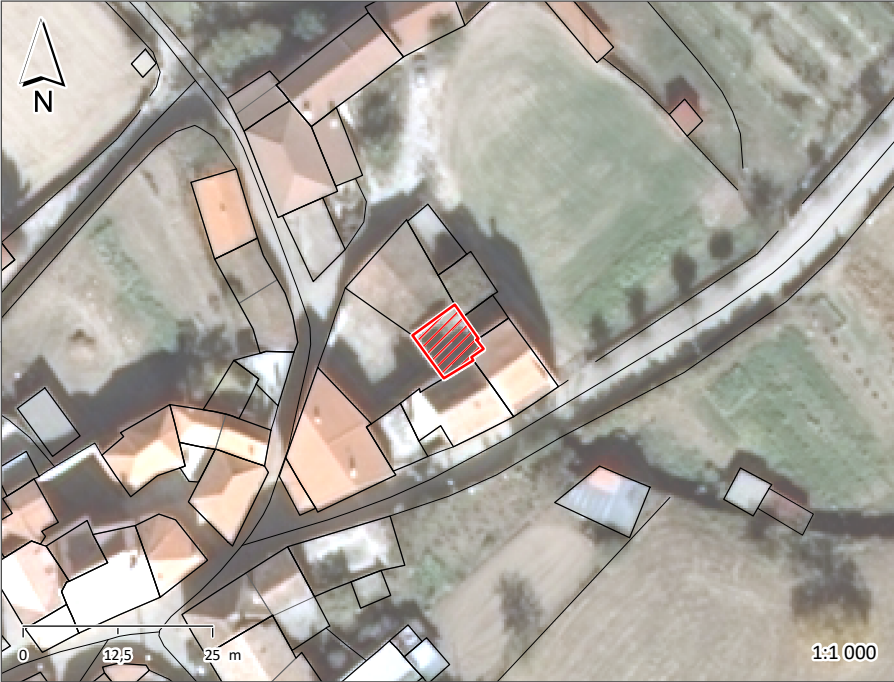
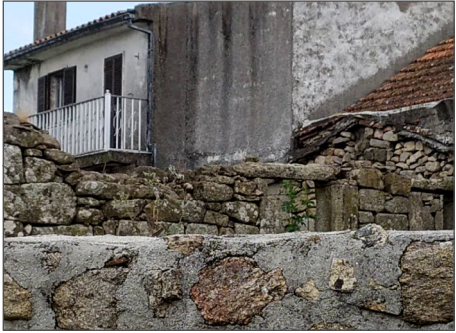
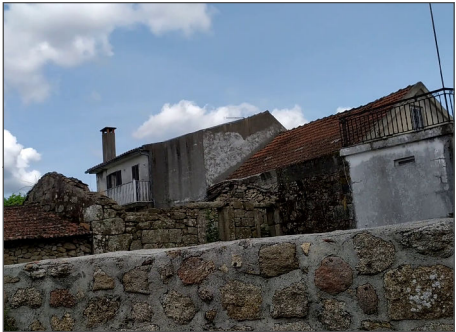
IDENTIFICAÇÃO DO LOCAL:	RUA DO BALCÃO ALTO	Nº POLÍCIA:	2	EDIFÍCIO Nº:	98
-------------------------	--------------------	-------------	---	--------------	----

ÉPOCA DE CONSTRUÇÃO	1900-1950	ESTADO DE CONSERVAÇÃO	PÉSSIMO
VALOR ARQUITETÓNICO	SEM QUALIDADE	TIPOLOGIA DO EDIFICADO	AGRUPADO
Nº PISOS (acima da cota de soleira)	1 PISO	Nº PISOS (abaixo da cota de soleira)	0 PISOS
ÁREAS DE IMPLANTAÇÃO (Valor aproximado)	48 m2	ÁREAS DE CONSTRUÇÃO (Valor aproximado)	48 m2

CONSTRUÇÃO	MATERIAL	TIPO	COR
ESTRUTURA	GRANITO		
REVESTIMENTO FACHADA	GRANITO	APARENTE	NATURAL
VÃOS EXTERIORES	PORTAS		
	JANELAS		
	VARANDAS		
COBERTURA			
ALTERAÇÕES			
ELEMENTOS DISSONANTES

OBSERVAÇÕES
EDIFÍCIO EM RUÍNA
SEM COBERTURA
ANEXO NA LATERAL

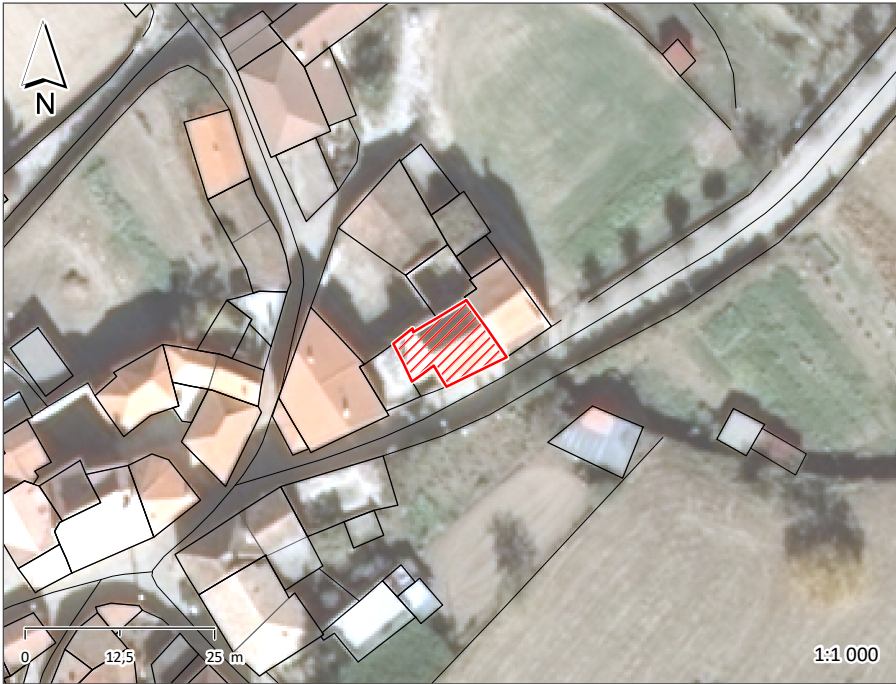
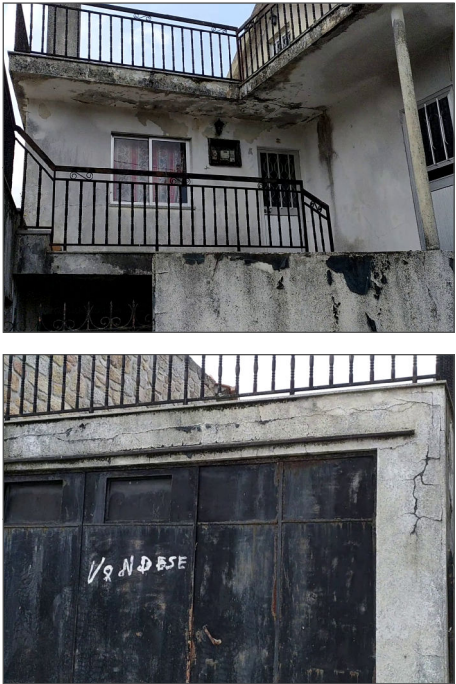
IDENTIFICAÇÃO DO LOCAL:	AVENIDA PRINCIPAL	Nº POLÍCIA:	51	EDIFÍCIO Nº:	99
-------------------------	-------------------	-------------	----	--------------	----

ÉPOCA DE CONSTRUÇÃO	1951-1990	ESTADO DE CONSERVAÇÃO	MAU
VALOR ARQUITETÓNICO	SEM QUALIDADE	TIPOLOGIA DO EDIFICADO	AGRUPADO
Nº PISOS (acima da cota de soleira)	3 PISOS	Nº PISOS (abaixo da cota de soleira)	0 PISOS
ÁREAS DE IMPLANTAÇÃO (Valor aproximado)	94 m2	ÁREAS DE CONSTRUÇÃO (Valor aproximado)	282 m2

CONSTRUÇÃO		MATERIAL		TIPO		COR	
ESTRUTURA		BETÃO ARMADO					
REVESTIMENTO FACHADA		REBOCO		AREADO		BRANCO	
VÃOS EXTERIORES	PORTAS	ALUMÍNIO	FERRO	ANODIZADO	PINTADO	NATURAL	PRETO
	JANELAS	ALUMÍNIO		ANODIZADO		NATURAL	
	VARANDAS	FERRO		PINTADO		PRETO	
COBERTURA		TELHA DE BETÃO		2 ÁGUAS		VERMELHO	
ALTERAÇÕES							
ELEMENTOS DISSONANTES

OBSERVAÇÕES
GARAGEM NA LATERAL

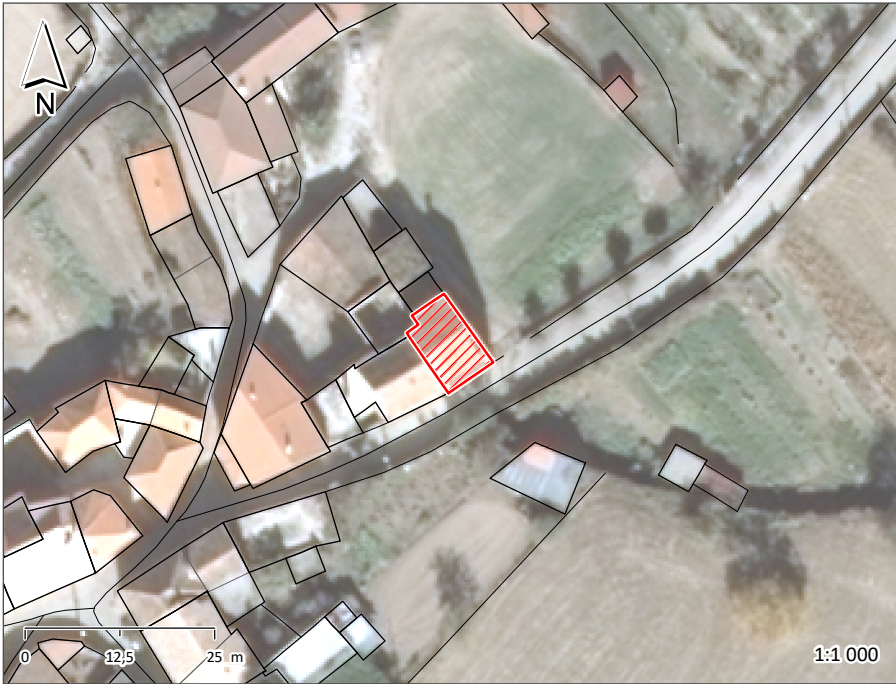
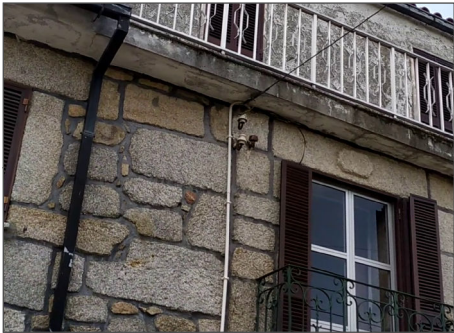
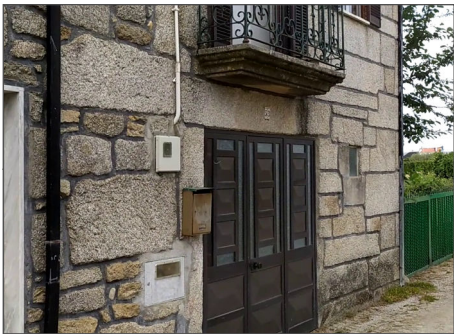
IDENTIFICAÇÃO DO LOCAL:	AVENIDA PRINCIPAL	Nº POLÍCIA:	53	EDIFÍCIO Nº:	100
-------------------------	-------------------	-------------	----	--------------	-----

ÉPOCA DE CONSTRUÇÃO	1900-1950	ESTADO DE CONSERVAÇÃO	MÉDIO
VALOR ARQUITETÓNICO	SEM QUALIDADE	TIPOLOGIA DO EDIFICADO	AGRUPADO
Nº PISOS (acima da cota de soleira)	3 PISOS	Nº PISOS (abaixo da cota de soleira)	0 PISOS
ÁREAS DE IMPLANTAÇÃO (Valor aproximado)	77 m2	ÁREAS DE CONSTRUÇÃO (Valor aproximado)	231 m2

CONSTRUÇÃO		MATERIAL		TIPO		COR	
ESTRUTURA		GRANITO	BETÃO ARMADO	ALVENARIA			
REVESTIMENTO FACHADA		GRANITO	REBOCO	APARENTE	AREADO	NATURAL	BRANCO
VÃOS EXTERIORES	PORTAS	ALUMÍNIO	ALUMÍNIO	ANODIZADO	ANODIZADO	NATURAL	BRONZE
	JANELAS	ALUMÍNIO		ANODIZADO		NATURAL	
	VARANDAS	FERRO	ALUMÍNIO	PINTADO	ANODIZADO	PRETO	NATURAL
COBERTURA		TELHA CERÂMICA		2 ÁGUAS		BARRO	
ALTERAÇÕES							
ELEMENTOS DISSONANTES

OBSERVAÇÕES
ANEXO NA TRASEIRA
