OPERAÇÃO DE REABILITAÇÃO URBANA DE SARZEDA

PROGRAMA ESTRATÉGICO DE REABILITAÇÃO URBANA

CADERNO II - Caracterização do Edificado e do Espaço Público | Outubro de 2025

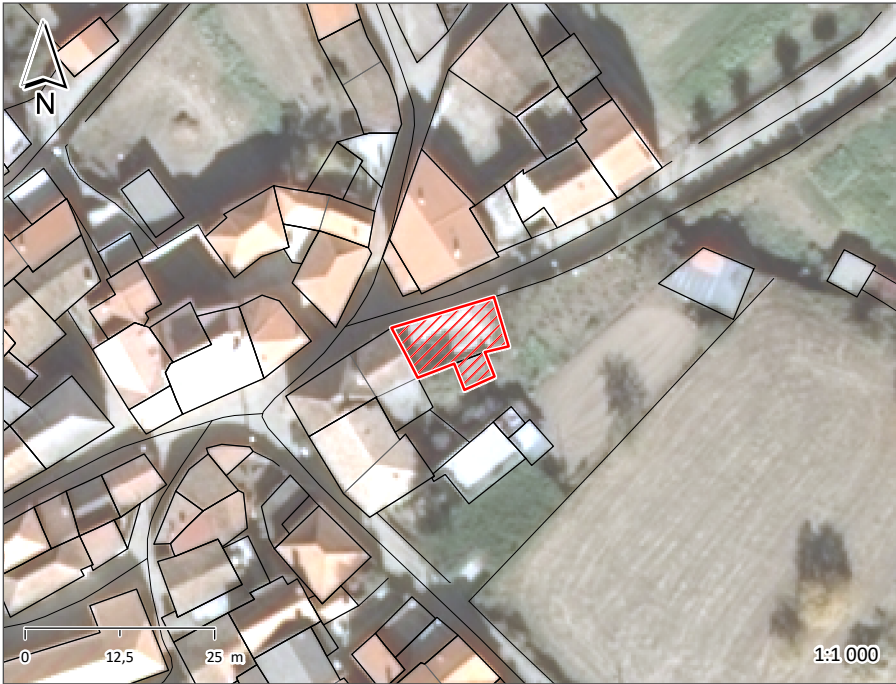
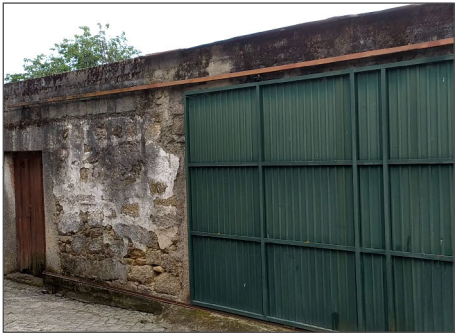
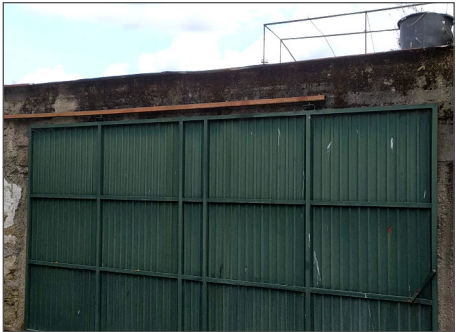
EDIFÍCIO Nº: 101

ÉPOCA DE CONSTRUÇÃO1951-1990

ESTADO DE CONSERVAÇÃOMAU

CONSTRUÇÃO		MATERIAL		TIPO		COR	
ESTRUTURA		GRANITO	BETÃO ARMADO	ALVENARIA			
REVESTIMENTO FACHADA		GRANITO	REBOCO	APARENTE	AREADO	NATURAL	BRANCO
VÃOS EXTERIORES	PORTAS	FERRO	MADEIRA	PINTADO	PINTADO	VERDE	CASTANHO
	JANELAS						
	VARANDAS						
COBERTURA		BETÃO		PLANA		CINZA	
ALTERAÇÕES							
ELEMENTOS DISSONANTES

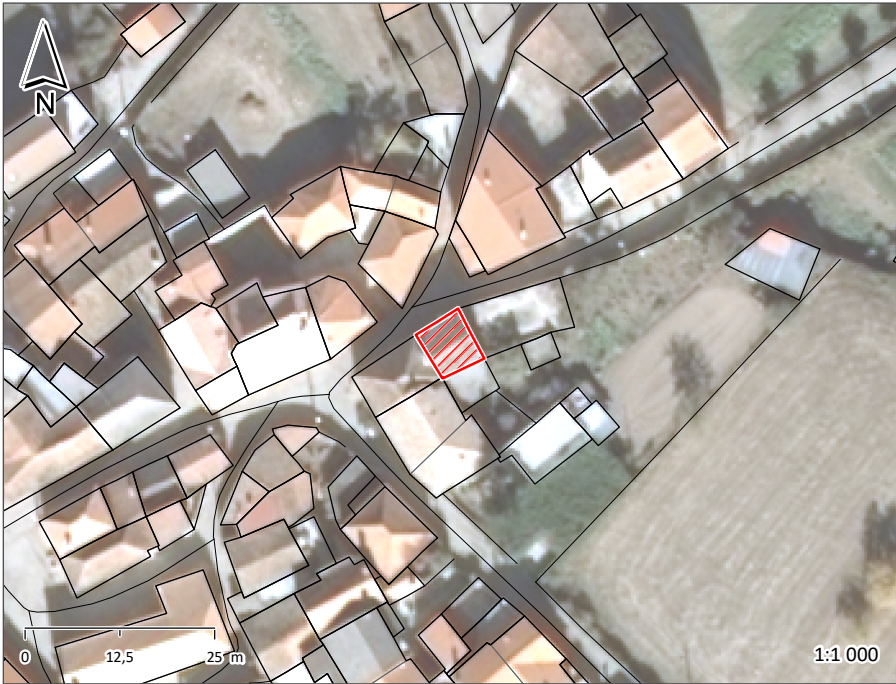
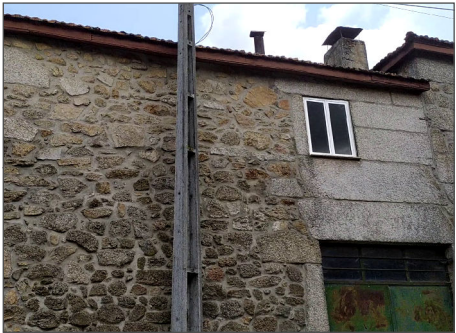
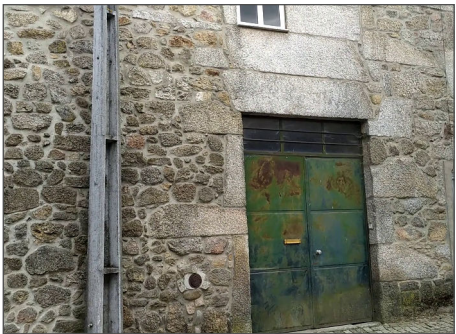
EDIFÍCIO Nº: 102

ÉPOCA DE CONSTRUÇÃO1900-1950

ESTADO DE CONSERVAÇÃOMAU

CONSTRUÇÃO		MATERIAL	TIPO	COR
ESTRUTURA		GRANITO		
REVESTIMENTO FACHADA		GRANITO	APARENTE	NATURAL
VÃOS EXTERIORES	PORTAS	FERRO	PINTADO	VERDE
	JANELAS	ALUMÍNIO	TERMOLACADO	BRANCO
	VARANDAS			
COBERTURA		TELHA CERÂMICA	2 ÁGUAS	BARRO
ALTERAÇÕES				
ELEMENTOS DISSONANTES

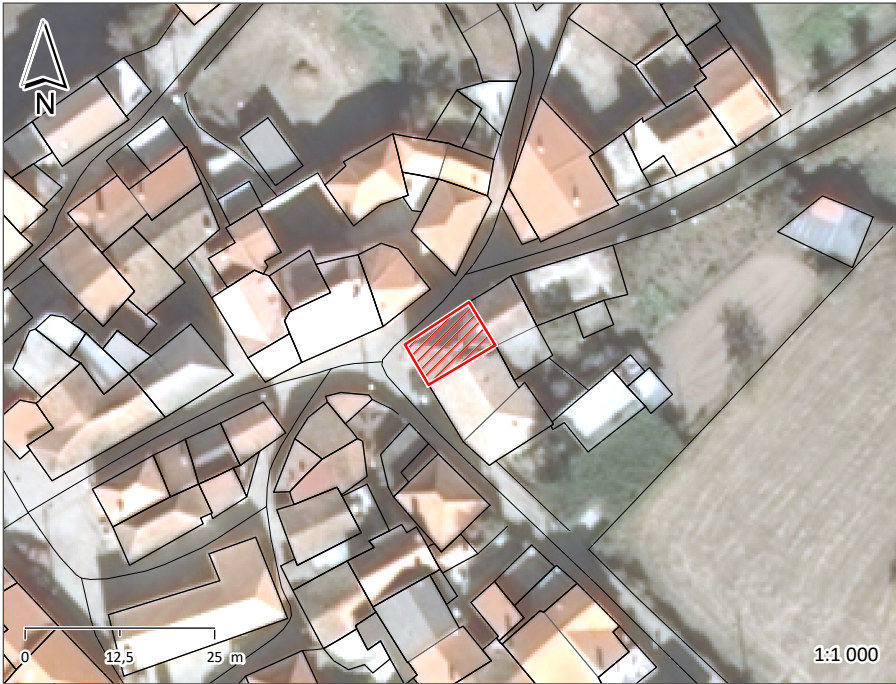
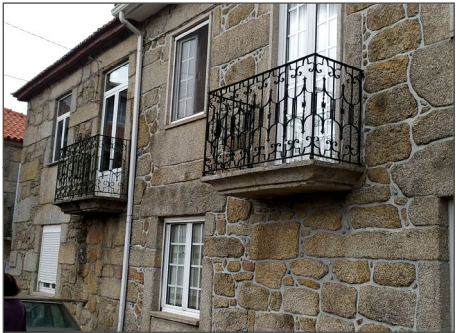
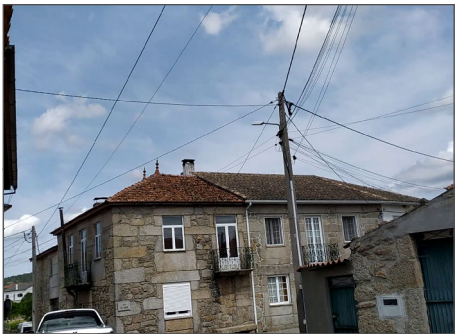
IDENTIFICAÇÃO DO LOCAL:	AVENIDA PRINCIPAL	Nº POLÍCIA:	1	EDIFÍCIO Nº:	103
	RUA DO CIEIRO

ÉPOCA DE CONSTRUÇÃO	1900-1950	ESTADO DE CONSERVAÇÃO	MÉDIO
VALOR ARQUITETÓNICO	SEM QUALIDADE	TIPOLOGIA DO EDIFICADO	AGRUPADO
Nº PISOS (acima da cota de soleira)	2 PISOS	Nº PISOS (abaixo da cota de soleira)	0 PISOS
ÁREAS DE IMPLANTAÇÃO (Valor aproximado)	66 m2	ÁREAS DE CONSTRUÇÃO (Valor aproximado)	132 m2

CONSTRUÇÃO	MATERIAL	TIPO	COR
ESTRUTURA	GRANITO		
REVESTIMENTO FACHADA	GRANITO	APARENTE	NATURAL
VÃOS EXTERIORES	PORTAS	ALUMÍNIO	TERMOLACADO
	JANELAS	ALUMÍNIO	TERMOLACADO
	VARANDAS	FERRO	PINTADO
COBERTURA	TELHA CERÂMICA	5 ÁGUAS	PRETO
ALTERAÇÕES			BARRO
ELEMENTOS DISSONANTES

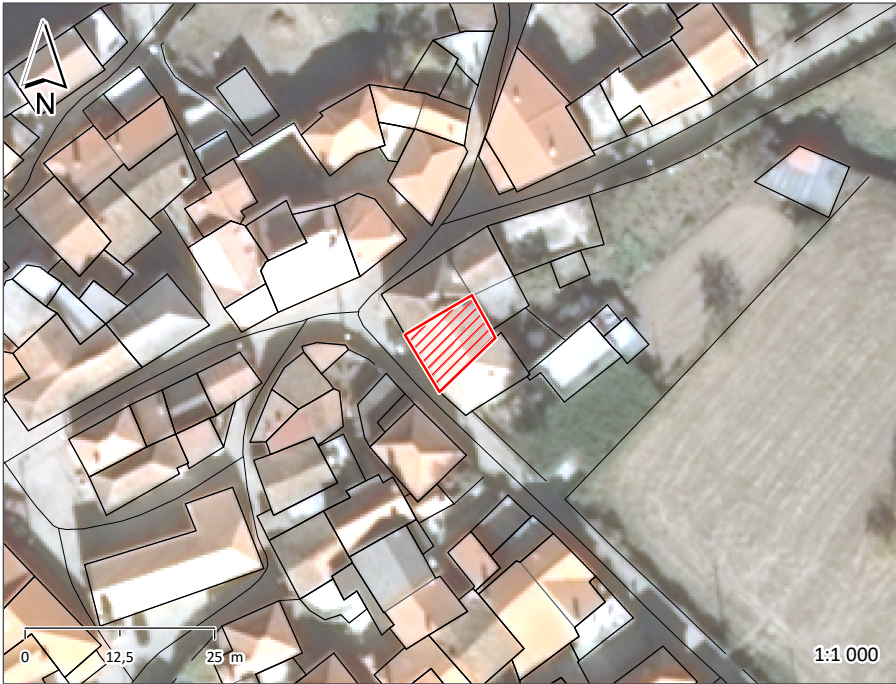
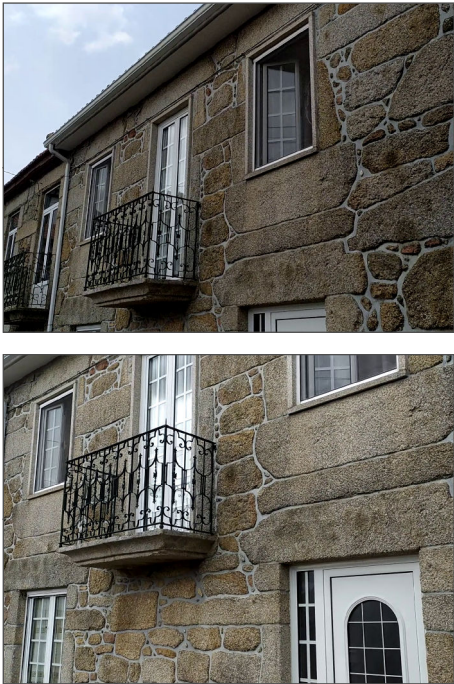
EDIFÍCIO Nº: 104

ÉPOCA DE CONSTRUÇÃO1900-1950

ESTADO DE CONSERVAÇÃOBOM

CONSTRUÇÃO		MATERIAL		TIPO		COR	
ESTRUTURA		GRANITO	BETÃO ARMADO	ALVENARIA			
REVESTIMENTO FACHADA		GRANITO	REBOCO	APARENTE	AREADO	NATURAL	BRANCO
VÃOS EXTERIORES	PORTAS	ALUMÍNIO		TERMOLACADO		BRANCO	
	JANELAS	ALUMÍNIO		TERMOLACADO		BRANCO	
	VARANDAS						
COBERTURA		TELHA CERÂMICA		4 ÁGUAS		BARRO	
ALTERAÇÕES							
ELEMENTOS DISSONANTES

ANEXO NA TRASEIRA

GARAGEM NA TRASEIRA

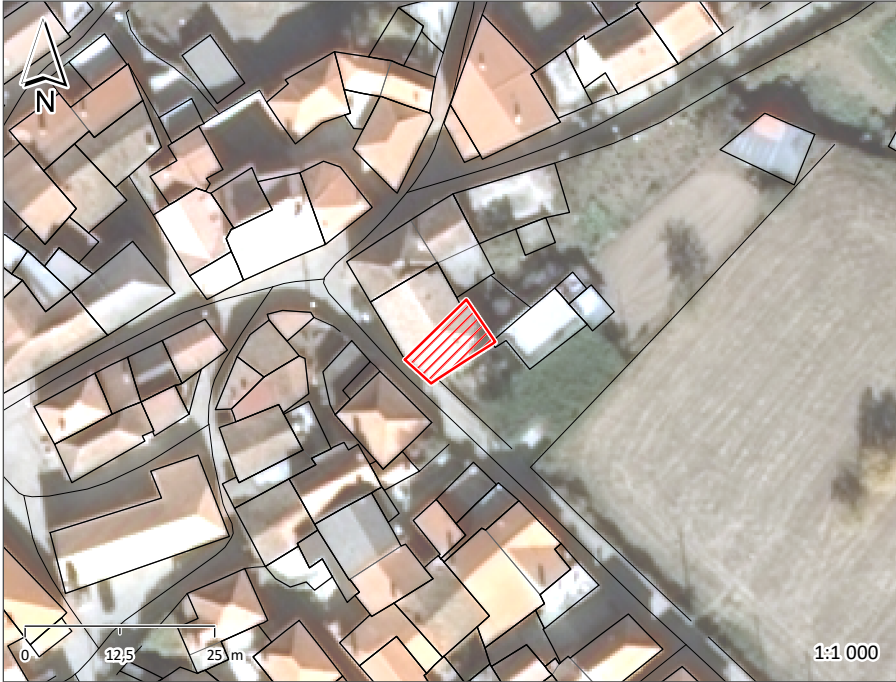
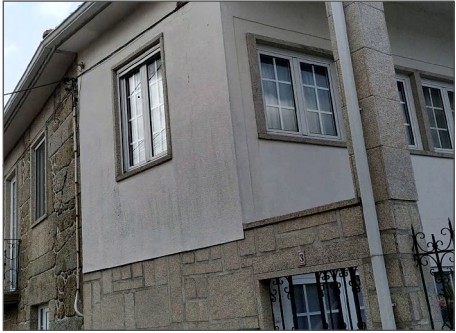
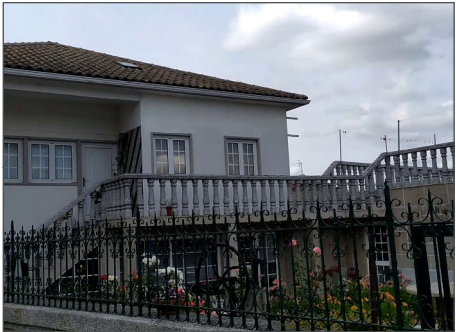
IDENTIFICAÇÃO DO LOCAL:	RUA DO CIEIRO	Nº POLÍCIA:	3	EDIFÍCIO Nº:	105
-------------------------	---------------	-------------	---	--------------	-----

ÉPOCA DE CONSTRUÇÃO	1900-1950	ESTADO DE CONSERVAÇÃO	BOM
VALOR ARQUITETÓNICO	SEM QUALIDADE	TIPOLOGIA DO EDIFICADO	AGRUPADO
Nº PISOS (acima da cota de soleira)	2 PISOS	Nº PISOS (abaixo da cota de soleira)	0 PISOS
ÁREAS DE IMPLANTAÇÃO (Valor aproximado)	61 m2	ÁREAS DE CONSTRUÇÃO (Valor aproximado)	122 m2

CONSTRUÇÃO	MATERIAL	TIPO	COR
ESTRUTURA	GRANITO BETÃO ARMADO	ALVENARIA	
REVESTIMENTO FACHADA	GRANITO	APARENTE AREADO	NATURAL BRANCO
VÃOS EXTERIORES	PORTAS ALUMÍNIO	TERMOLACADO	BRANCO
	JANELAS ALUMÍNIO	TERMOLACADO	BRANCO
	VARANDAS		
COBERTURA	TELHA CERÂMICA	4 ÁGUAS	BARRO
ALTERAÇÕES			
ELEMENTOS DISSONANTES

OBSERVAÇÕES
ANEXO NA TRASEIRA
GARAGEM NA TRASEIRA

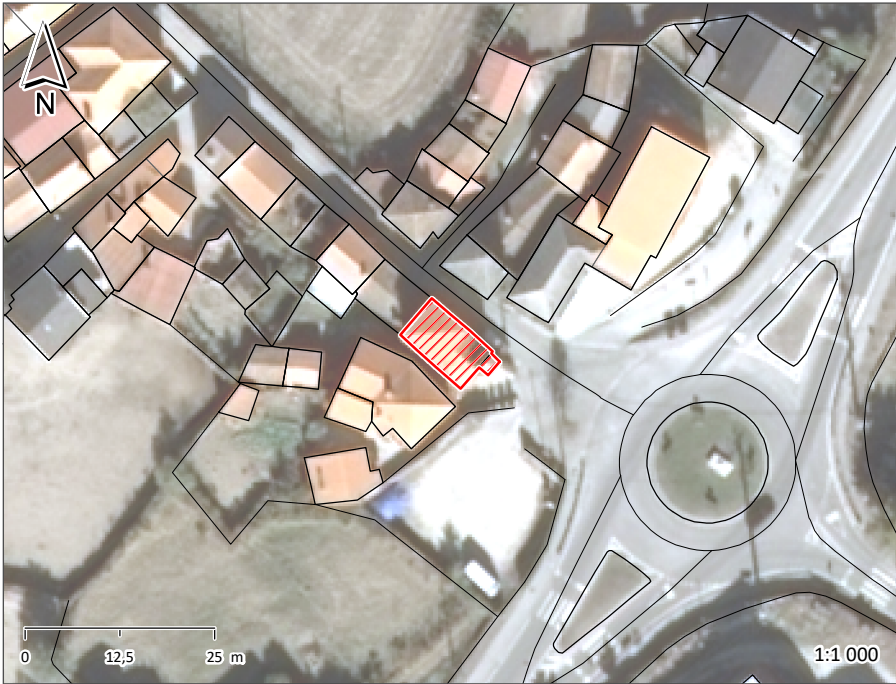
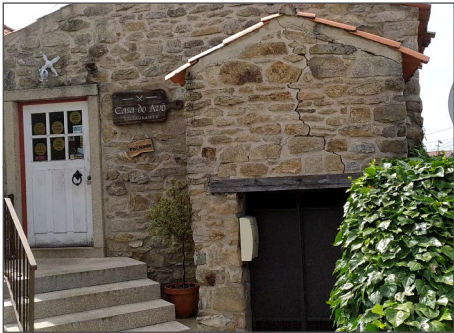
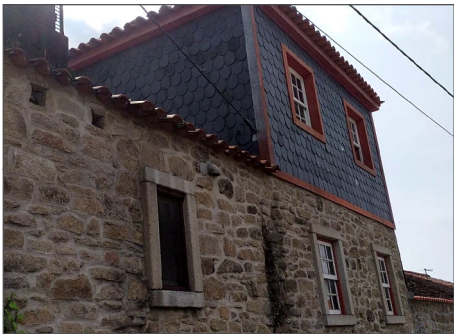
EDIFÍCIO Nº: 106

ÉPOCA DE CONSTRUÇÃO1900-1950

ESTADO DE CONSERVAÇÃOMÉDIO

CONSTRUÇÃO		MATERIAL		TIPO		COR	
ESTRUTURA		GRANITO					
REVESTIMENTO FACHADA		GRANITO	ARDÓSIA	APARENTE	APARENTE	NATURAL	NATURAL
VÃOS EXTERIORES	PORTAS	MADEIRA	FERRO	PINTADO	PINTADO	BRANCO	PRETO
	JANELAS	MADEIRA		PINTADO		BRANCO	
	VARANDAS						
COBERTURA		TELHA CERÂMICA	TELHA CERÂMICA	4 ÁGUAS	1 ÁGUA	BARRO	BARRO
ALTERAÇÕES							
ELEMENTOS DISSONANTES

CASA DO AVÔ RESTAURANTE

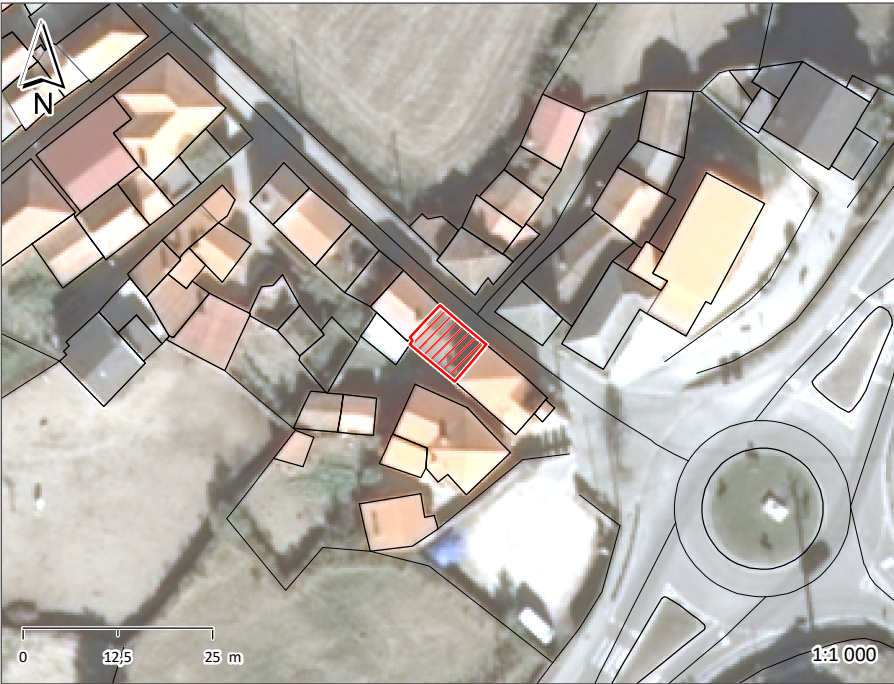
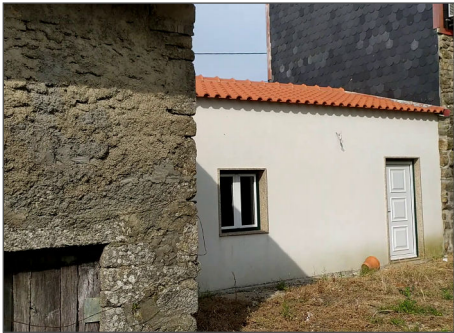
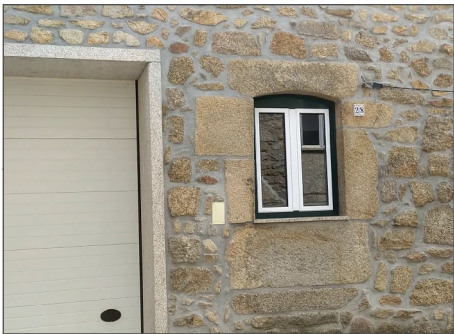
IDENTIFICAÇÃO DO LOCAL:	RUA DO CIEIRO	Nº POLÍCIA:	28	EDIFÍCIO Nº:	107
-------------------------	---------------	-------------	----	--------------	-----

ÉPOCA DE CONSTRUÇÃO	1900-1950	ESTADO DE CONSERVAÇÃO	BOM
VALOR ARQUITETÓNICO	SEM QUALIDADE	TIPOLOGIA DO EDIFICADO	AGRUPADO
Nº PISOS (acima da cota de soleira)	1 PISO	Nº PISOS (abaixo da cota de soleira)	0 PISOS
ÁREAS DE IMPLANTAÇÃO (Valor aproximado)	52 m2	ÁREAS DE CONSTRUÇÃO (Valor aproximado)	52 m2

CONSTRUÇÃO		MATERIAL		TIPO		COR	
ESTRUTURA		GRANITO					
REVESTIMENTO FACHADA		GRANITO	REBOCO	APARENTE	AREADO	NATURAL	BRANCO
VÃOS EXTERIORES	PORTAS	ALUMÍNIO		TERMOLACADO		BRANCO	
	JANELAS	ALUMÍNIO		TERMOLACADO		BRANCO	
	VARANDAS						
COBERTURA		TELHA CERÂMICA	BETÃO	2 ÁGUAS	PLANA	BARRO	CINZA
ALTERAÇÕES							
ELEMENTOS DISSONANTES

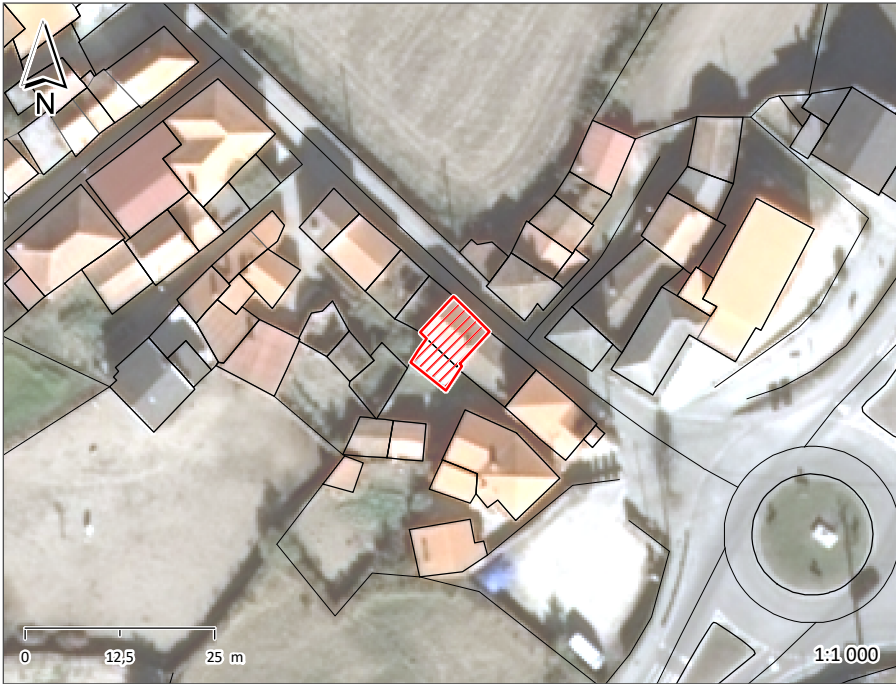
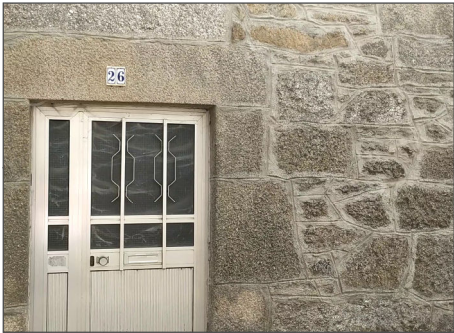
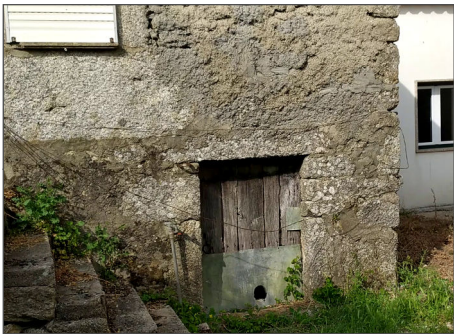
IDENTIFICAÇÃO DO LOCAL:	RUA DO CIEIRO	Nº POLÍCIA:	26	EDIFÍCIO Nº:	108
-------------------------	---------------	-------------	----	--------------	-----

ÉPOCA DE CONSTRUÇÃO	1900-1950	ESTADO DE CONSERVAÇÃO	MAU
VALOR ARQUITETÓNICO	SEM QUALIDADE	TIPOLOGIA DO EDIFICADO	AGRUPADO
Nº PISOS (acima da cota de soleira)	2 PISOS	Nº PISOS (abaixo da cota de soleira)	0 PISOS
ÁREAS DE IMPLANTAÇÃO (Valor aproximado)	65 m2	ÁREAS DE CONSTRUÇÃO (Valor aproximado)	130 m2

CONSTRUÇÃO	MATERIAL	TIPO	COR
ESTRUTURA	GRANITO BETÃO ARMADO		
REVESTIMENTO FACHADA	GRANITO REBOCO	APARENTE CARAPINHA	NATURAL POR PINTAR
VÃOS EXTERIORES	PORTAS	ALUMÍNIO	ANODIZADO
	JANELAS		
	VARANDAS		
COBERTURA	TELHA CERÂMICA	2 ÁGUAS	BARRO
ALTERAÇÕES			
ELEMENTOS DISSONANTES

OBSERVAÇÕES
ANEXO NA TRASEIRA

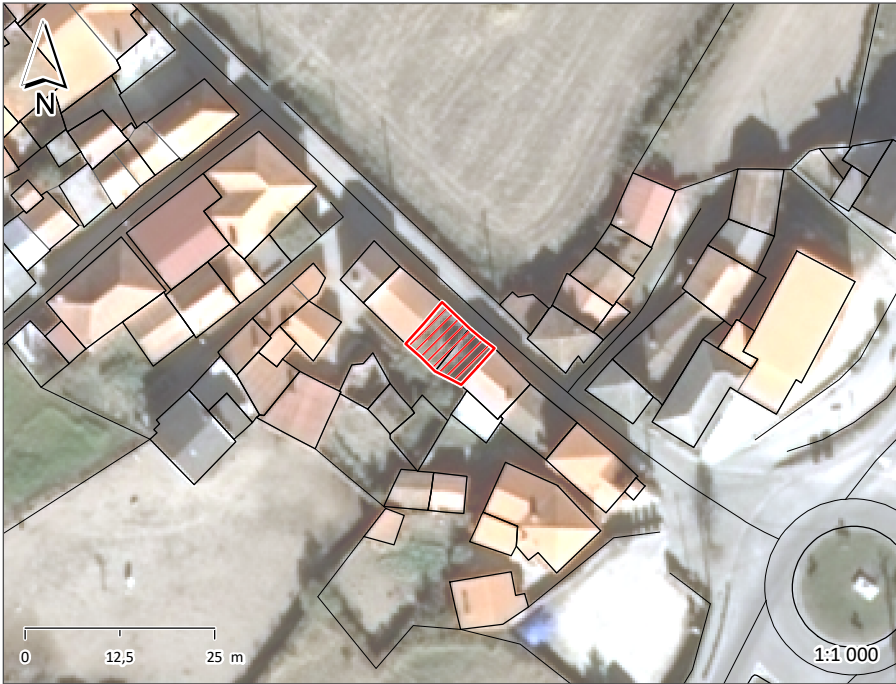
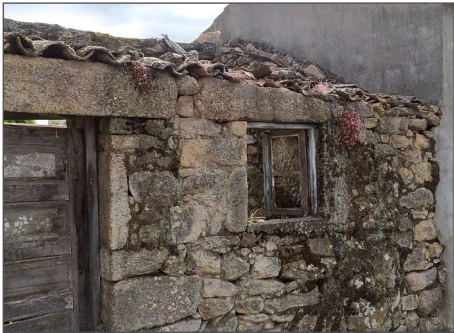
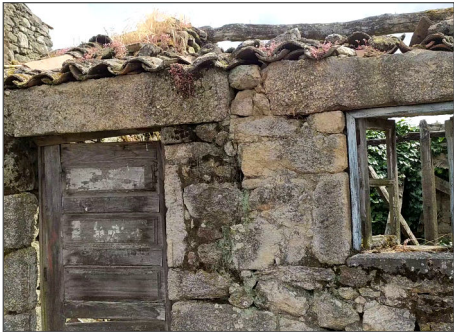
EDIFÍCIO Nº: 109

ÉPOCA DE CONSTRUÇÃO

1900-1950

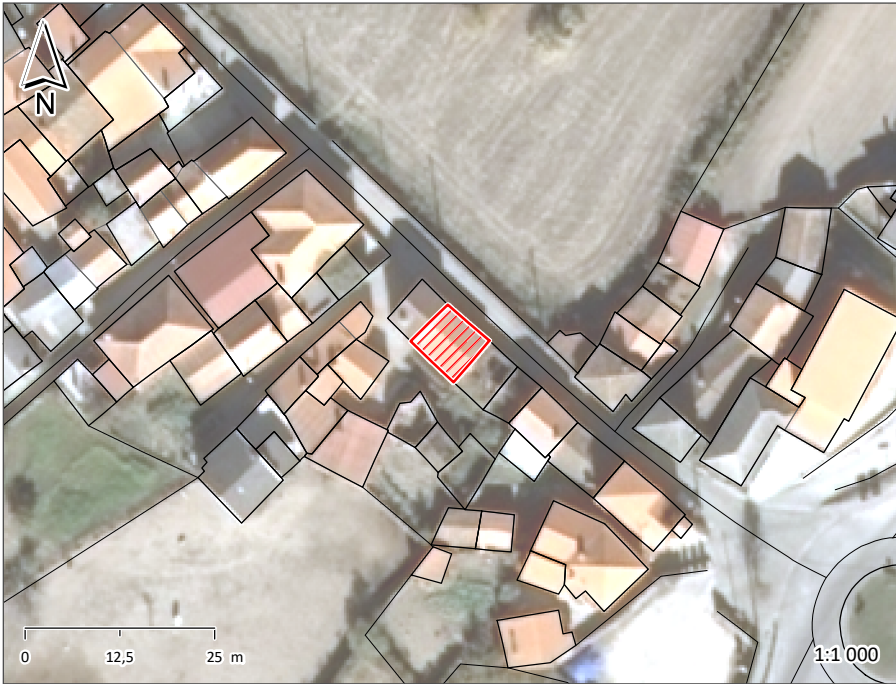
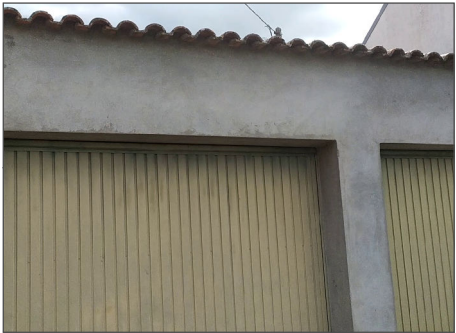
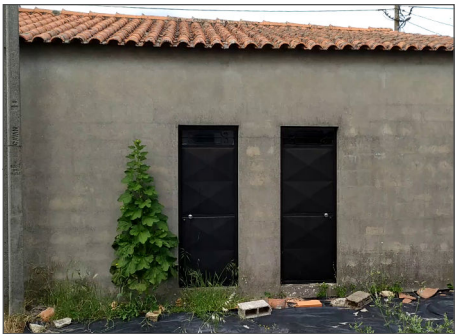
EDIFÍCIO Nº: 110

ESTADO DE CONSERVAÇÃOMÉDIO

CONSTRUÇÃO		MATERIAL		TIPO		COR	
ESTRUTURA		BETÃO ARMADO		ALVENARIA			
REVESTIMENTO FACHADA		REBOCO		AREADO		POR PINTAR	
VÃOS EXTERIORES	PORTAS	ALUMÍNIO	FERRO	TERMOLACADO	PINTADO	BEGE	CASTANHO
	JANELAS						
	VARANDAS						
COBERTURA		TELHA CERÂMICA		2 ÁGUAS		BARRO	
ALTERAÇÕES							
ELEMENTOS DISSONANTES		ANTENA

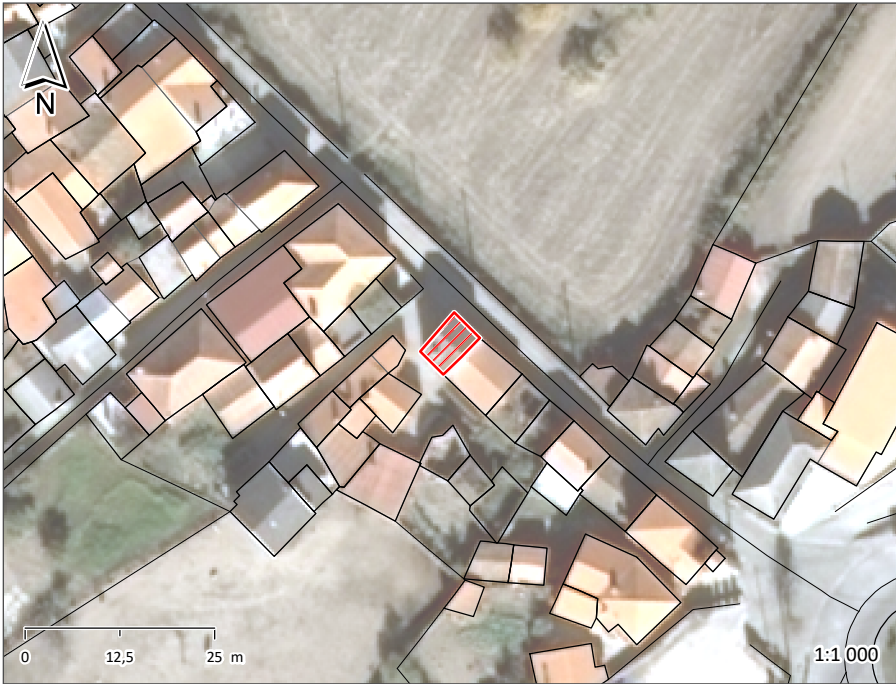
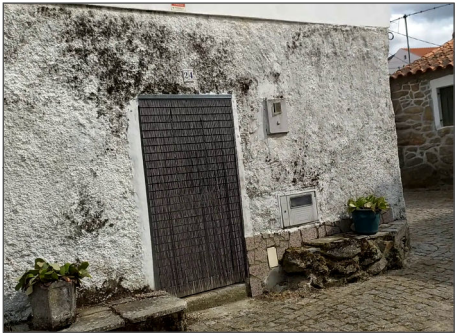
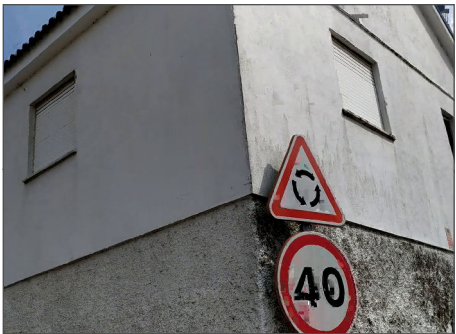
EDIFÍCIO Nº: 111

ESTADO DE CONSERVAÇÃOMAU

CONSTRUÇÃO		MATERIAL		TIPO		COR	
ESTRUTURA		GRANITO	BETÃO ARMADO	ALVENARIA			
REVESTIMENTO FACHADA		REBOCO	REBOCO	AREADO	CARAPINHA	BRANCO	BRANCO
VÃOS EXTERIORES	PORTAS	MADEIRA		PINTADO		CASTANHO	
	JANELAS	MADEIRA		PINTADO		CASTANHO	
	VARANDAS						
COBERTURA		TELHA DE BETÃO		2 ÁGUAS		CINZA	
ALTERAÇÕES							
ELEMENTOS DISSONANTES

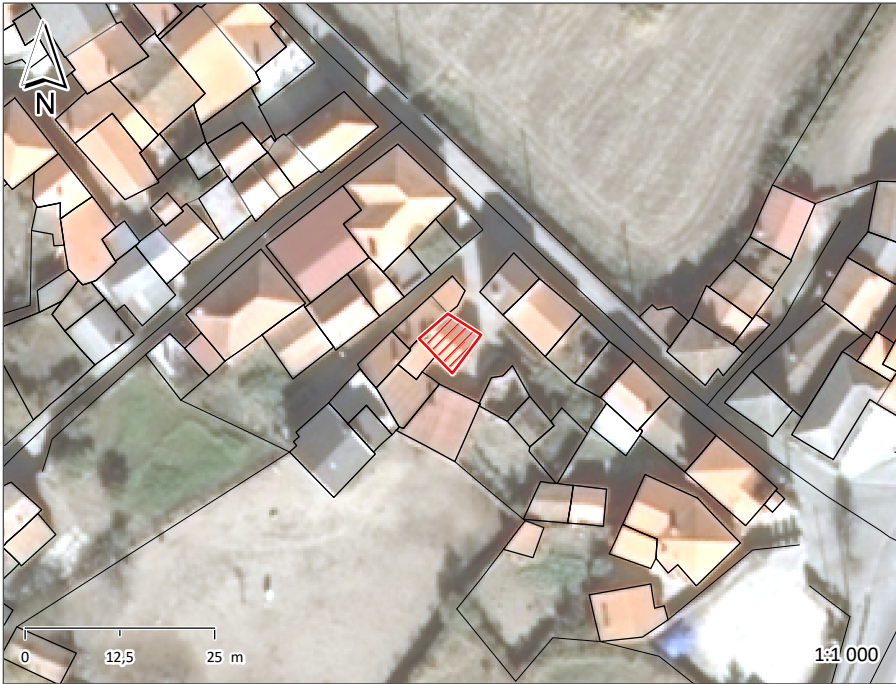
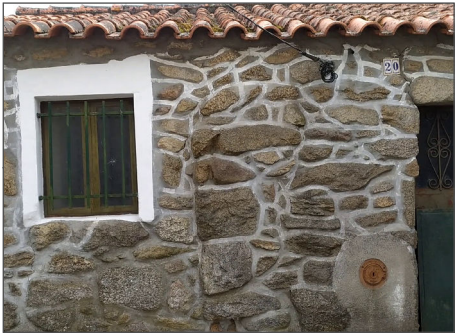
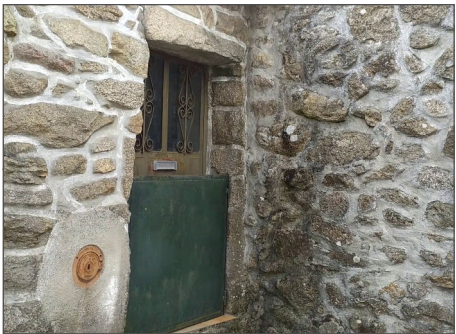
EDIFÍCIO Nº: 112

MAU

CONSTRUÇÃO		MATERIAL	TIPO	COR
ESTRUTURA		GRANITO		
REVESTIMENTO FACHADA		GRANITO	APARENTE	NATURAL
VÃOS EXTERIORES	PORTAS	FERRO	PINTADO	CASTANHO
	JANELAS	FERRO	PINTADO	CASTANHO
	VARANDAS			
COBERTURA		TELHA CERÂMICA	1 ÁGUA	BARRO
ALTERAÇÕES				
ELEMENTOS DISSONANTES		ANTENA

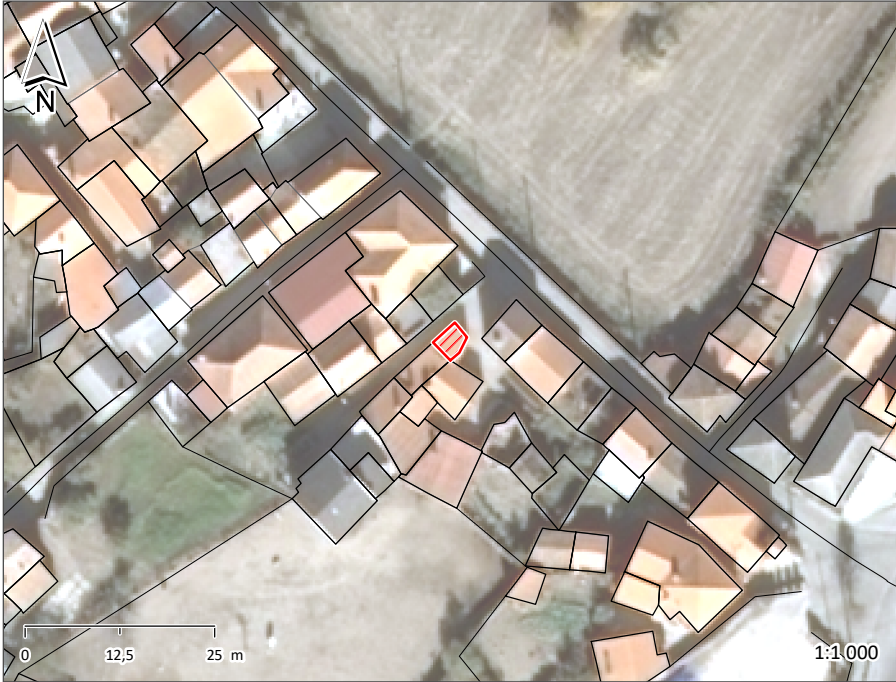
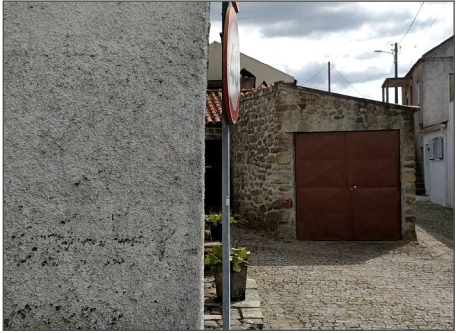
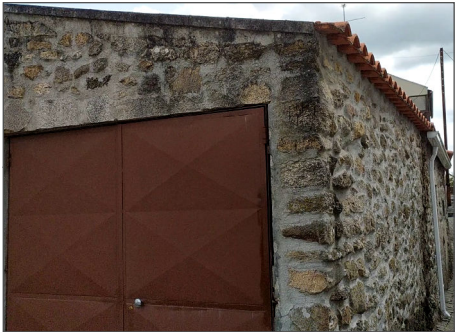
EDIFÍCIO Nº: 113

ESTADO DE CONSERVAÇÃO MÉDIO

CONSTRUÇÃO		MATERIAL	TIPO	COR
ESTRUTURA		GRANITO		
REVESTIMENTO FACHADA		GRANITO	APARENTE	NATURAL
VÃOS EXTERIORES	PORTAS	FERRO	PINTADO	CASTANHO
	JANELAS			
	VARANDAS			
COBERTURA		TELHA CERÂMICA	2 ÁGUAS	BARRO
ALTERAÇÕES				
ELEMENTOS DISSONANTES

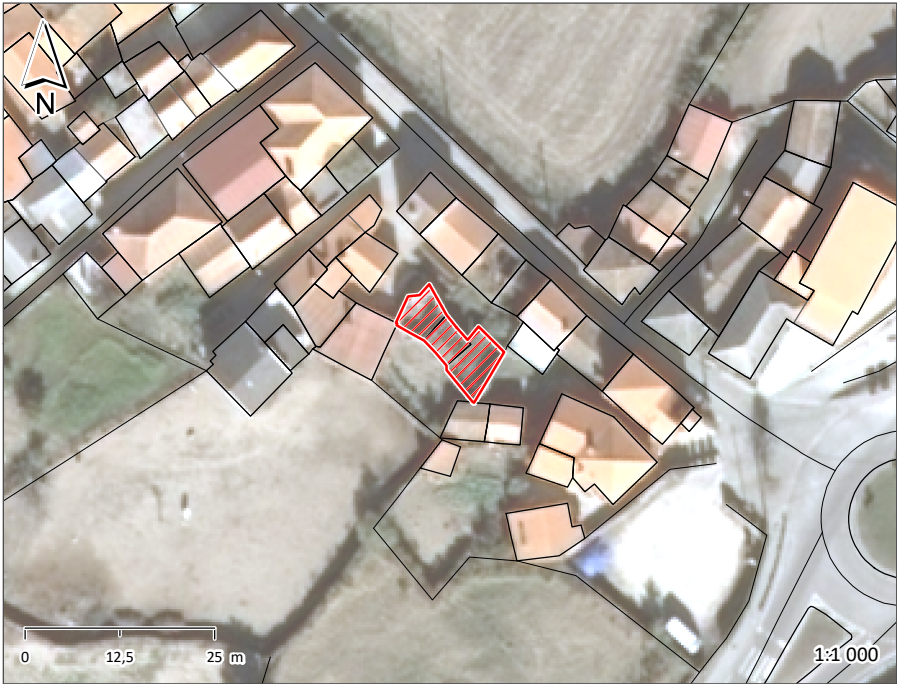
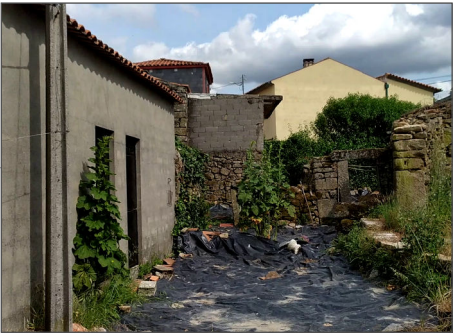
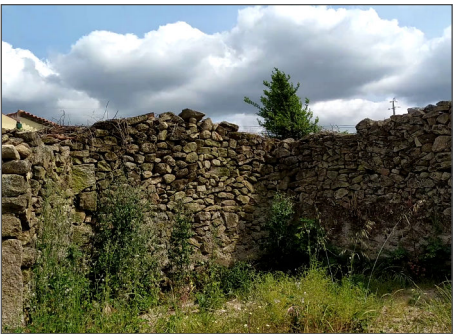
EDIFÍCIO Nº: 114

ESTADO DE CONSERVAÇÃO PÉSSIMO

CONSTRUÇÃO		MATERIAL	TIPO	COR
ESTRUTURA		GRANITO		
REVESTIMENTO FACHADA		GRANITO	APARENTE	NATURAL
VÃOS EXTERIORES	PORTAS			
	JANELAS			
	VARANDAS			
COBERTURA				
ALTERAÇÕES				
ELEMENTOS DISSONANTES

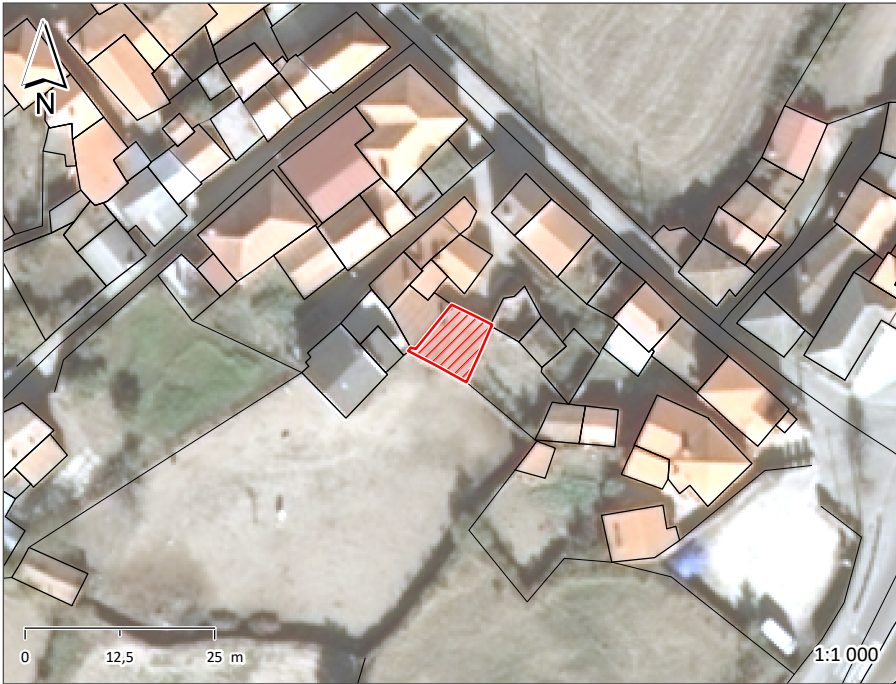
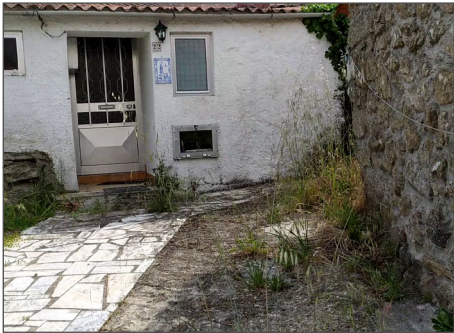
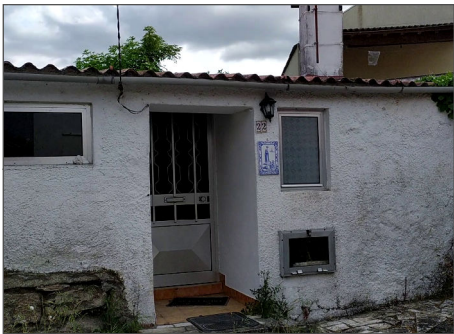
EDIFÍCIO Nº:115

MAU

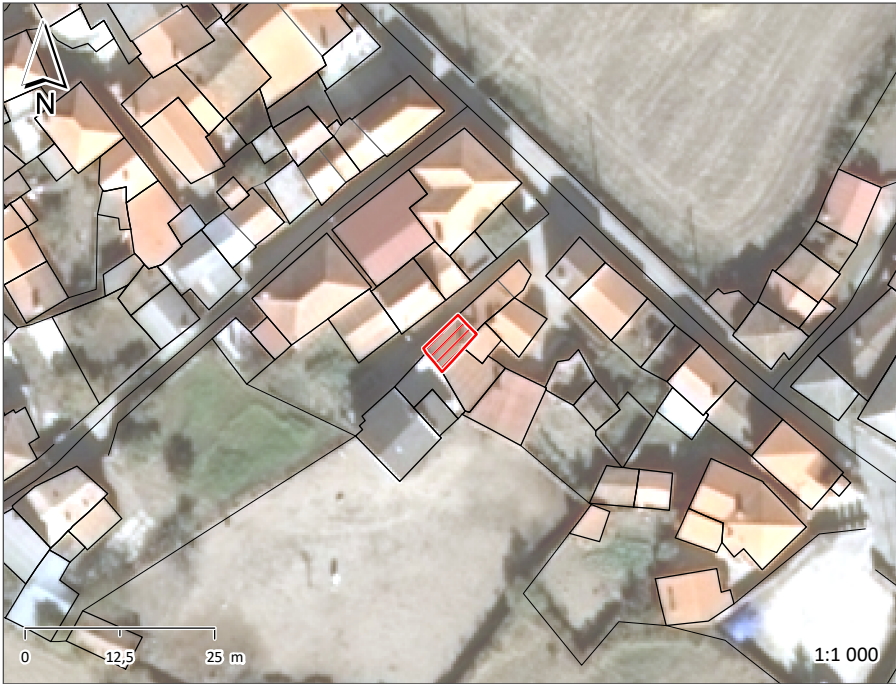
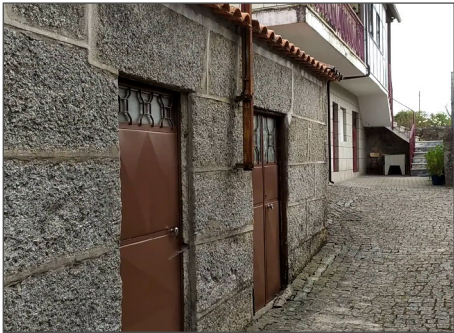
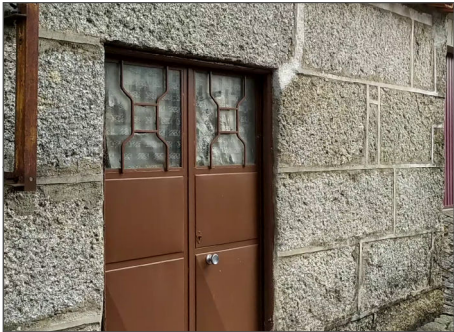
EDIFÍCIO Nº: 117

ÉPOCA DE CONSTRUÇÃO	1900-1950	ESTADO DE CONSERVAÇÃO	MÉDIO
VALOR ARQUITETÓNICO	SEM QUALIDADE	TIPOLOGIA DO EDIFICADO	AGRUPADO
Nº PISOS (acima da cota de soleira)	1 PISO	Nº PISOS(abaixo da cota de soleira)	0 PISOS
ÁREAS DE IMPLANTAÇÃO (Valor aproximado)	25 m2	ÁREAS DE CONSTRUÇÃO (Valor aproximado)	25 m2

CONSTRUÇÃO		MATERIAL	TIPO	COR
ESTRUTURA		GRANITO		
REVESTIMENTO FACHADA		GRANITO	APARENTE	NATURAL
VÃOS EXTERIORES	PORTAS	FERRO	PINTADO	CASTANHO
	JANELAS			
	VARANDAS			
COBERTURA		TELHA CERÂMICA	1 ÁGUA	BARRO
ALTERAÇÕES				
ELEMENTOS DISSONANTES

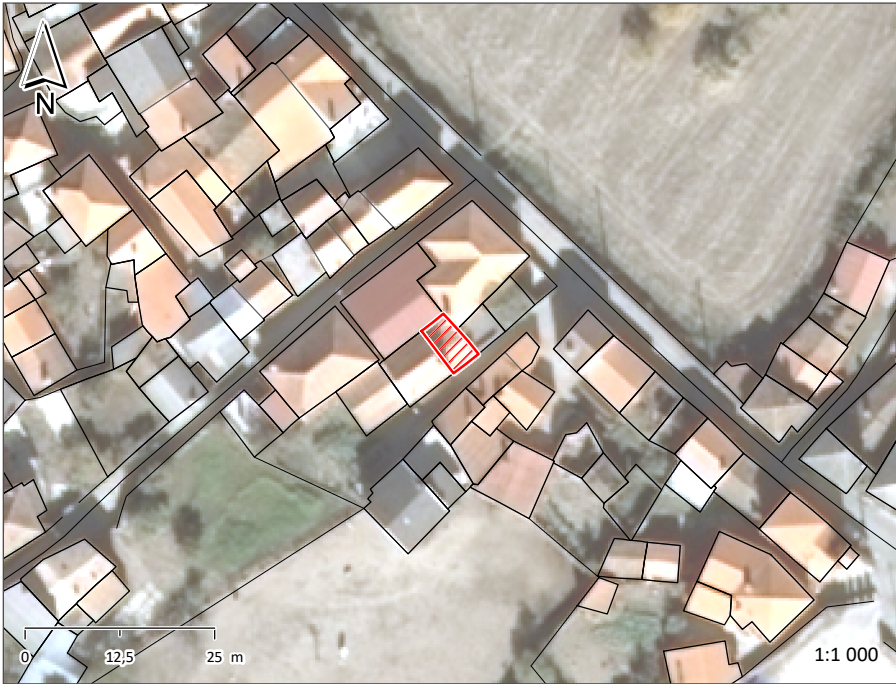
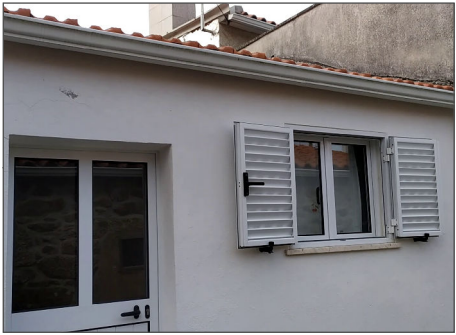
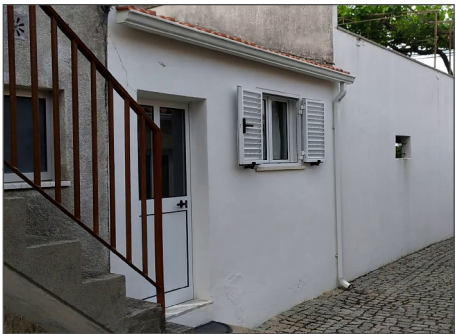
EDIFÍCIO Nº: 121

ESTADO DE CONSERVAÇÃO MÉDIO

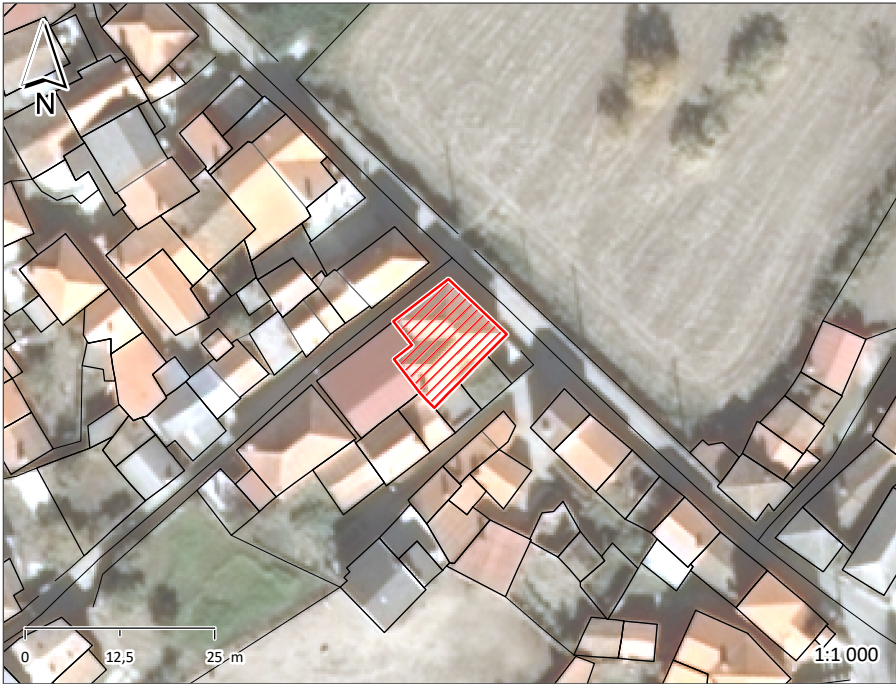
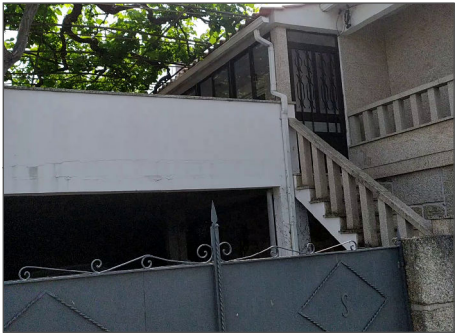
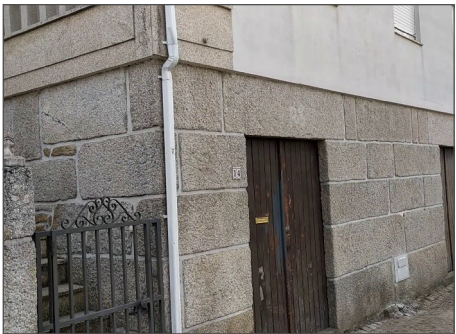
IDENTIFICAÇÃO DO LOCAL:	TV. DO CIEIRO	Nº POLÍCIA:	14	EDIFÍCIO Nº:	122
-------------------------	---------------	-------------	----	--------------	-----

ÉPOCA DE CONSTRUÇÃO	1951-1990	ESTADO DE CONSERVAÇÃO	MÉDIO
VALOR ARQUITETÓNICO	SEM QUALIDADE	TIPOLOGIA DO EDIFICADO	AGRUPADO
Nº PISOS (acima da cota de soleira)	2 PISOS	Nº PISOS (abaixo da cota de soleira)	0 PISOS
ÁREAS DE IMPLANTAÇÃO (Valor aproximado)	137 m2	ÁREAS DE CONSTRUÇÃO (Valor aproximado)	274 m2

CONSTRUÇÃO	MATERIAL		TIPO		COR	
ESTRUTURA	GRANITO	BETÃO ARMADO	ALVENARIA			
REVESTIMENTO FACHADA	GRANITO	REBOCO	APARENTE	AREADO	NATURAL	CINZA
VÃOS EXTERIORES	PORTAS	MADEIRA	ALUMÍNIO	PINTADO	TERMOLACADO	CASTANHO
	JANELAS	ALUMÍNIO		TERMOLACADO		BRANCO
	VARANDAS					
COBERTURA	TELHA CERÂMICA		6 ÁGUAS		BARRO	
ALTERAÇÕES						
ELEMENTOS DISSONANTES

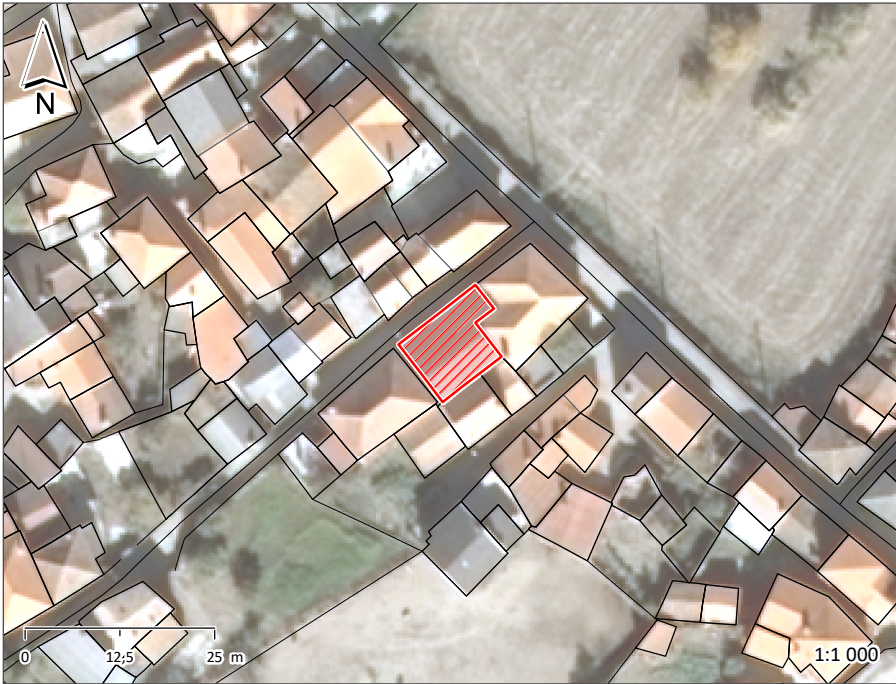
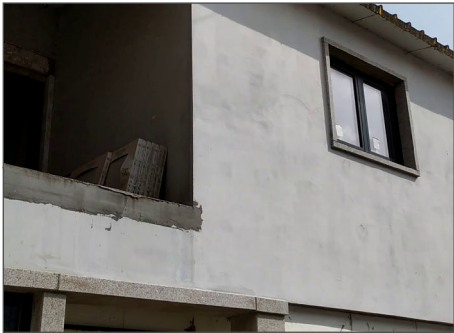
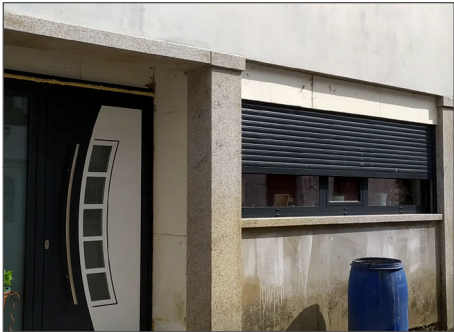
EDIFÍCIO Nº: 123

ESTADO DE CONSERVAÇÃOMÉDIO

CONSTRUÇÃO		MATERIAL	TIPO	COR
ESTRUTURA		GRANITO BETÃO ARMADO	ALVENARIA	
REVESTIMENTO FACHADA		REBOCO	CAPOTO	POR PINTAR
VÃOS EXTERIORES	PORTAS	ALUMÍNIO	TERMOLACADO	CINZA
	JANELAS	ALUMÍNIO	TERMOLACADO	CINZA
	VARANDAS			
COBERTURA		CHAPA DE FIBROCIMENTO	2 ÁGUAS	VERMELHO
ALTERAÇÕES				
ELEMENTOS DISSONANTES		AR CONDICIONADO

EM REABILITAÇÃO

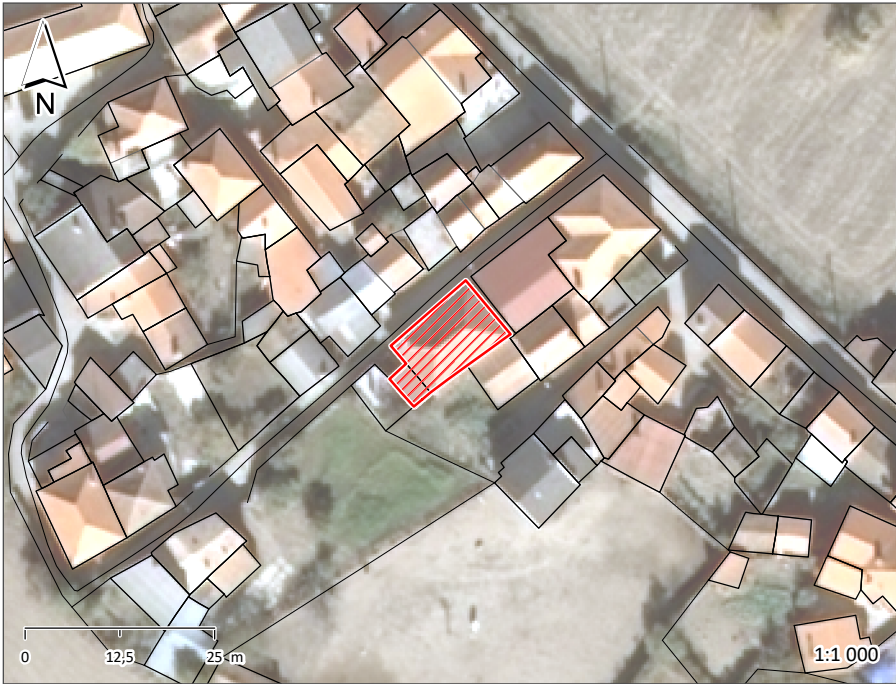
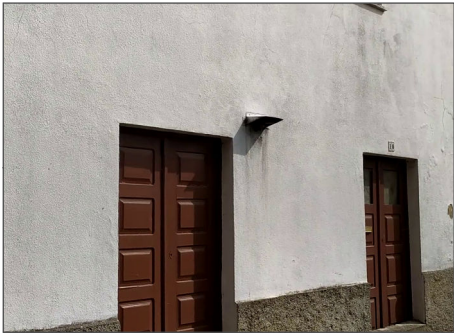
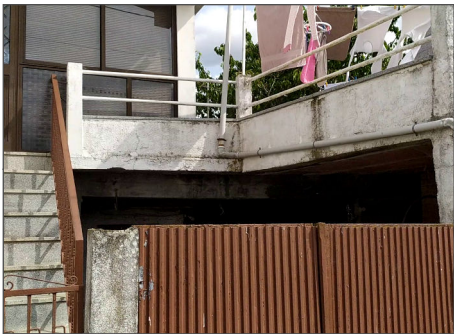
IDENTIFICAÇÃO DO LOCAL:	TV. DO CIEIRO	Nº POLÍCIA:	10	EDIFÍCIO Nº:	124
-------------------------	---------------	-------------	----	--------------	-----

ÉPOCA DE CONSTRUÇÃO	1951-1990	ESTADO DE CONSERVAÇÃO	MAU
VALOR ARQUITETÓNICO	SEM QUALIDADE	TIPOLOGIA DO EDIFICADO	AGRUPADO
Nº PISOS (acima da cota de soleira)	2 PISOS	Nº PISOS (abaixo da cota de soleira)	0 PISOS
ÁREAS DE IMPLANTAÇÃO (Valor aproximado)	129 m2	ÁREAS DE CONSTRUÇÃO (Valor aproximado)	258 m2

CONSTRUÇÃO		MATERIAL		TIPO		COR	
ESTRUTURA		GRANITO	BETÃO ARMADO	ALVENARIA			
REVESTIMENTO FACHADA		REBOCO		AREADO		BRANCO	
VÃOS EXTERIORES	PORTAS	ALUMÍNIO	MADEIRA	TERMOLACADO	PINTADO	CASTANHO	CASTANHO
	JANELAS	MADEIRA		PINTADO		BRANCO	
	VARANDAS	FERRO		PINTADO		CASTANHO	
COBERTURA		TELHA CERÂMICA	CHAPA SANDWICH	4 ÁGUAS	1 ÁGUA	BARRO	VERMELHO
ALTERAÇÕES	AMPLIAÇÃO	ALUMÍNIO	ALUMÍNIO	BRONZE	BRONZE		
ELEMENTOS DISSONANTES		ANTENA

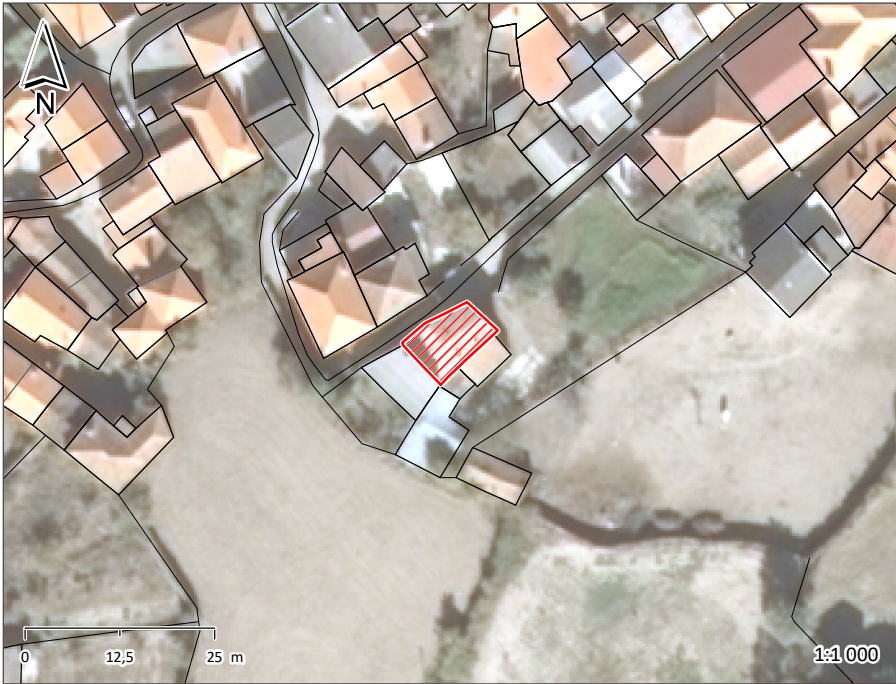
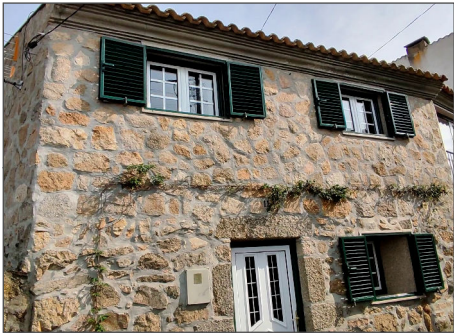
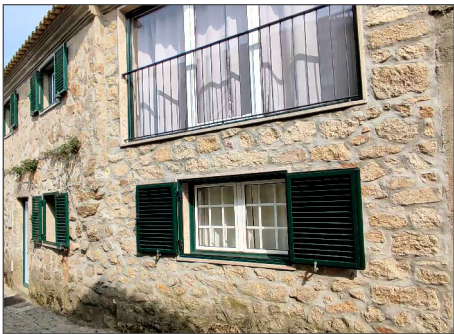
IDENTIFICAÇÃO DO LOCAL:	TV. DO CIEIRO	Nº POLÍCIA:	11	EDIFÍCIO Nº:	125
-------------------------	---------------	-------------	----	--------------	-----

ÉPOCA DE CONSTRUÇÃO	1900-1950	ESTADO DE CONSERVAÇÃO	MÉDIO
VALOR ARQUITETÓNICO	SEM QUALIDADE	TIPOLOGIA DO EDIFICADO	AGRUPADO
Nº PISOS (acima da cota de soleira)	2 PISOS	Nº PISOS (abaixo da cota de soleira)	0 PISOS
ÁREAS DE IMPLANTAÇÃO (Valor aproximado)	69 m2	ÁREAS DE CONSTRUÇÃO (Valor aproximado)	138 m2

CONSTRUÇÃO	MATERIAL	TIPO	COR
ESTRUTURA	GRANITO		
REVESTIMENTO FACHADA	GRANITO	APARENTE	NATURAL
VÃOS EXTERIORES	PORTAS	ALUMÍNIO	TERMOLACADO
	JANELAS	PVC	TERMOLACADO
	VARANDAS	FERRO	PINTADO
COBERTURA	TELHA DE BETÃO	TELHA DE BETÃO	2 ÁGUAS
ALTERAÇÕES			
ELEMENTOS DISSONANTES

OBSERVAÇÕES
ANEXO NA LATERAL
ANEXO NA TRASEIRA

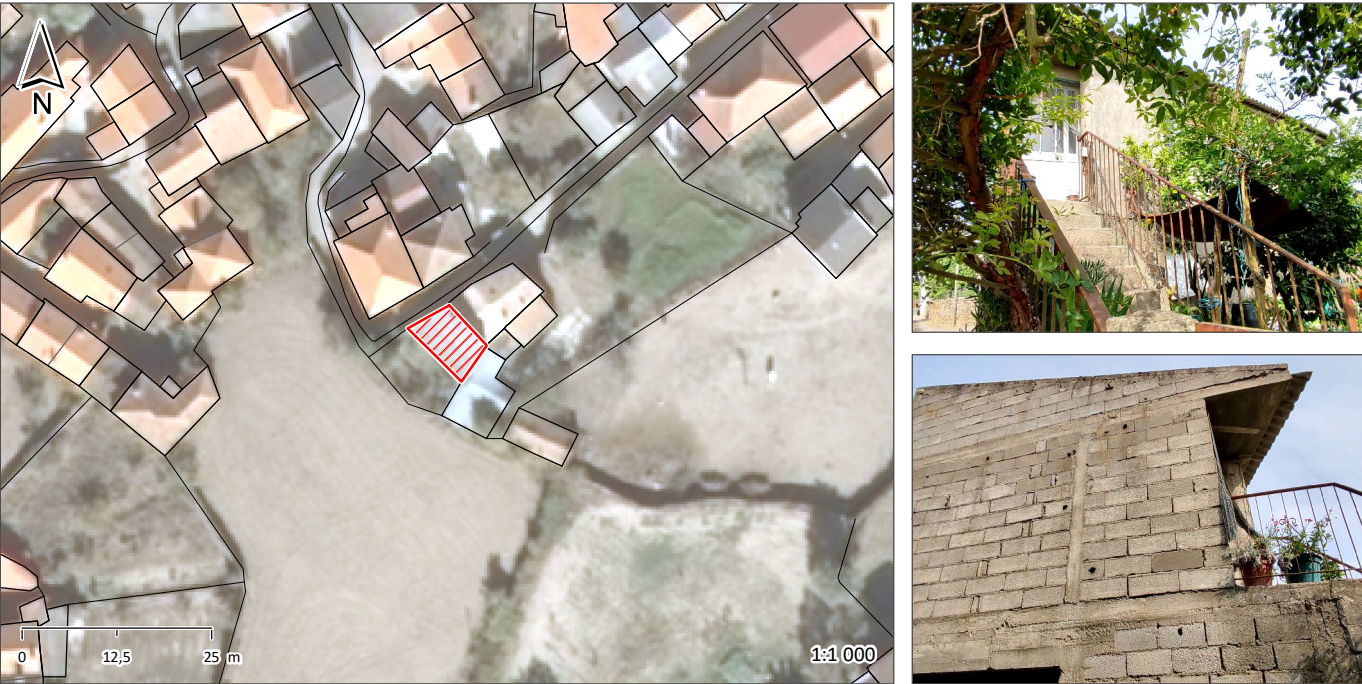
IDENTIFICAÇÃO DO LOCAL:	TV. DO CIEIRO	Nº POLÍCIA:	6	EDIFÍCIO Nº:	126
-------------------------	---------------	-------------	---	--------------	-----

ÉPOCA DE CONSTRUÇÃO	1951-1990	ESTADO DE CONSERVAÇÃO	MAU
VALOR ARQUITETÓNICO	SEM QUALIDADE	TIPOLOGIA DO EDIFICADO	AGRUPADO
Nº PISOS (acima da cota de soleira)	2 PISOS	Nº PISOS (abaixo da cota de soleira)	0 PISOS
ÁREAS DE IMPLANTAÇÃO (Valor aproximado)	51 m2	ÁREAS DE CONSTRUÇÃO (Valor aproximado)	102 m2
