OPERAÇÃO DE REABILITAÇÃO URBANA DE SARZEDA

PROGRAMA ESTRATÉGICO DE REABILITAÇÃO URBANA

CADERNO II - Caracterização do Edificado e do Espaço Público | Outubro de 2025

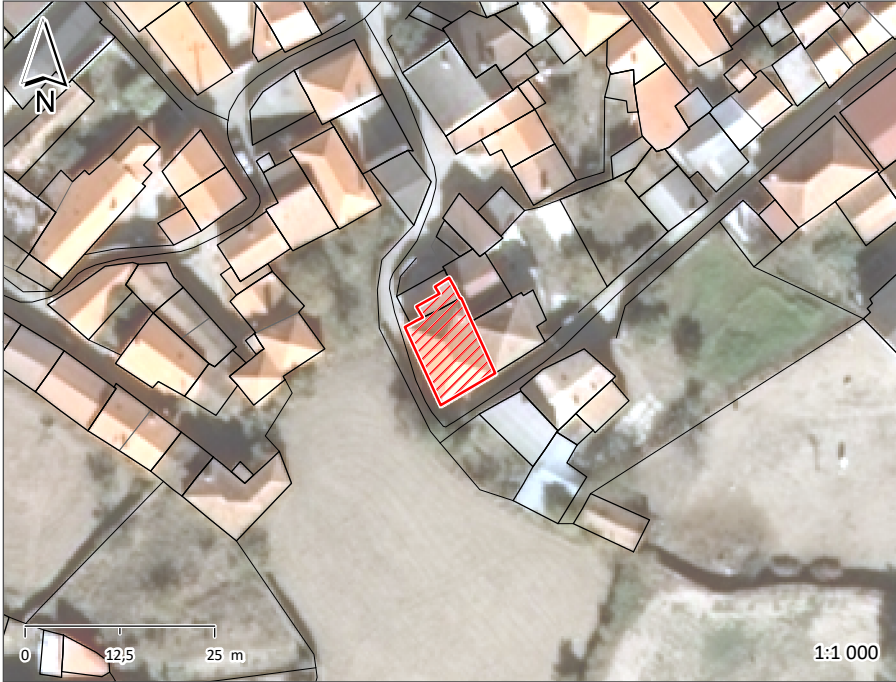
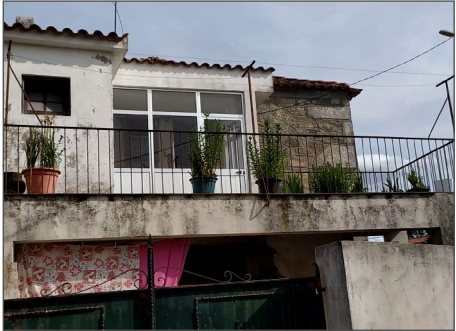
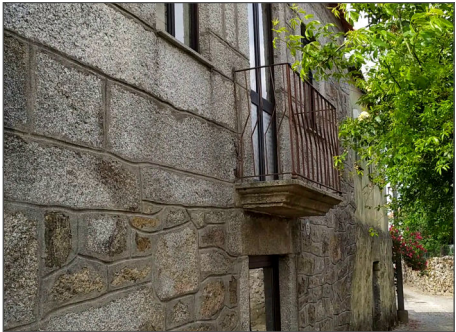
EDIFÍCIO Nº: 127

ESTADO DE CONSERVAÇÃOMAU

CONSTRUÇÃO		MATERIAL		TIPO		COR	
ESTRUTURA		GRANITO	BETÃO ARMADO	ALVENARIA			
REVESTIMENTO FACHADA		GRANITO	REBOCO	APARENTE	AREADO	NATURAL	BRANCO
VÃOS EXTERIORES	PORTAS	ALUMÍNIO		ANODIZADO		BRONZE	
	JANELAS	ALUMÍNIO	MADEIRA	ANODIZADO	PINTADO	BRONZE	CASTANHO
	VARANDAS	FERRO		PINTADO		VERMELHO	
COBERTURA		TELHA CERÂMICA		4 ÁGUAS		BARRO	
ALTERAÇÕES							
ELEMENTOS DISSONANTES

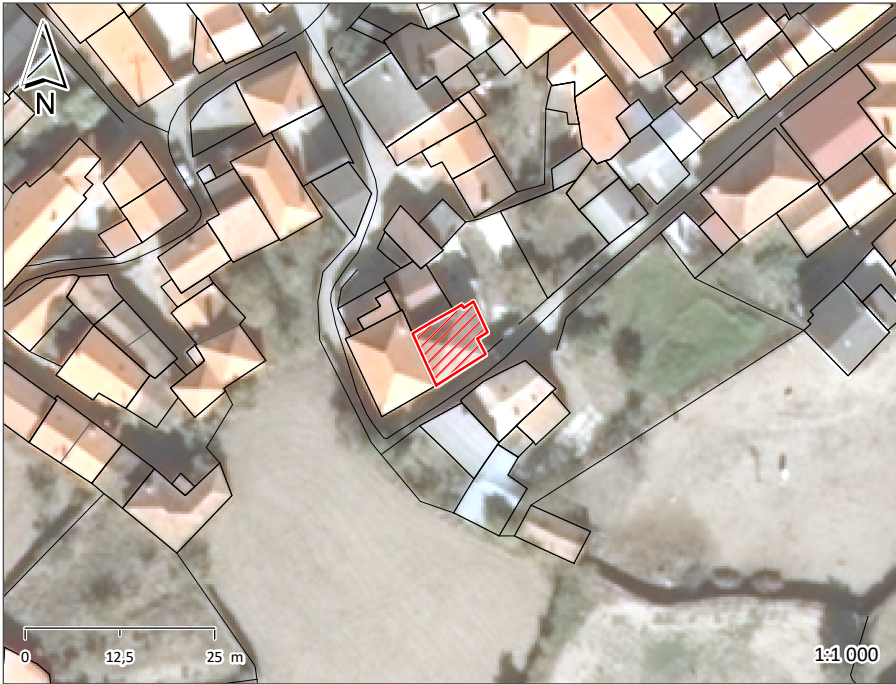
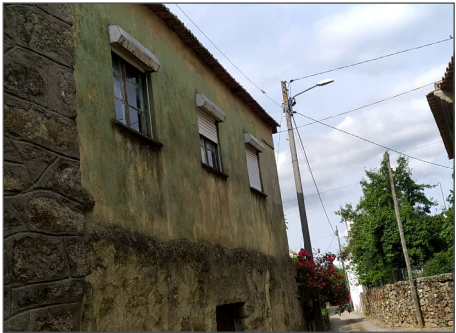
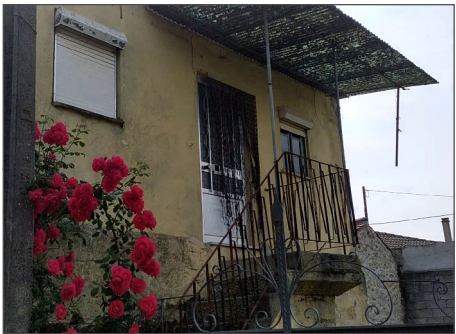
EDIFÍCIO Nº: 128

ESTADO DE CONSERVAÇÃOPÉSSIMO

CONSTRUÇÃO		MATERIAL		TIPO		COR	
ESTRUTURA		GRANITO					
REVESTIMENTO FACHADA		GRANITO	REBOCO	PINTADO	AREADO	VERDE	VERDE
VÃOS EXTERIORES	PORTAS	FERRO	ALUMÍNIO	PINTADO	ANODIZADO	VERDE	NATURAL
	JANELAS	MADEIRA		PINTADO		VERDE	
	VARANDAS	FERRO		PINTADO		VERMELHO	
COBERTURA		TELHA CERÂMICA		4 ÁGUAS		BARRO	
ALTERAÇÕES							
ELEMENTOS DISSONANTES

FORMA DE OCUPAÇÃODEVOLUTO

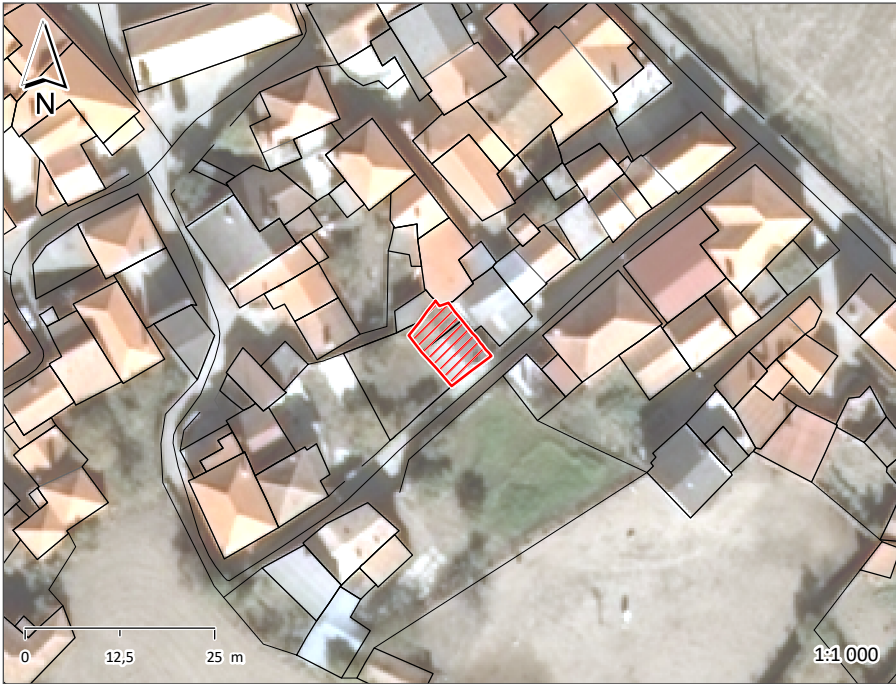
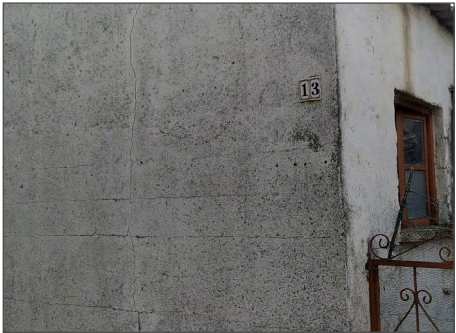
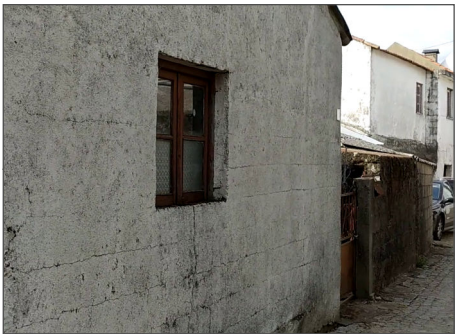
IDENTIFICAÇÃO DO LOCAL:	TV. DO CIEIRO	Nº POLÍCIA:	13	EDIFÍCIO Nº:	129
-------------------------	---------------	-------------	----	--------------	-----

ÉPOCA DE CONSTRUÇÃO	1951-1990	ESTADO DE CONSERVAÇÃO	PÉSSIMO
VALOR ARQUITETÓNICO	SEM QUALIDADE	TIPOLOGIA DO EDIFICADO	AGRUPADO
Nº PISOS (acima da cota de soleira)	1 PISO	Nº PISOS (abaixo da cota de soleira)	0 PISOS
ÁREAS DE IMPLANTAÇÃO (Valor aproximado)	64 m2	ÁREAS DE CONSTRUÇÃO (Valor aproximado)	64 m2

CONSTRUÇÃO	MATERIAL	TIPO	COR
ESTRUTURA	GRANITO BETÃO ARMADO	ALVENARIA	
REVESTIMENTO FACHADA	GRANITO REBOCO	APARENTE AREADO	NATURAL BRANCO
VÃOS EXTERIORES	PORTAS MADEIRA	PINTADO	CASTANHO
	JANELAS MADEIRA	PINTADO	CASTANHO
	VARANDAS		
COBERTURA	CHAPA DE FIBROCIMENTO	2 ÁGUAS	CINZA
ALTERAÇÕES			
ELEMENTOS DISSONANTES

OBSERVAÇÕES
COBERTURA COM BURACOS
ANEXO NA LATERAL

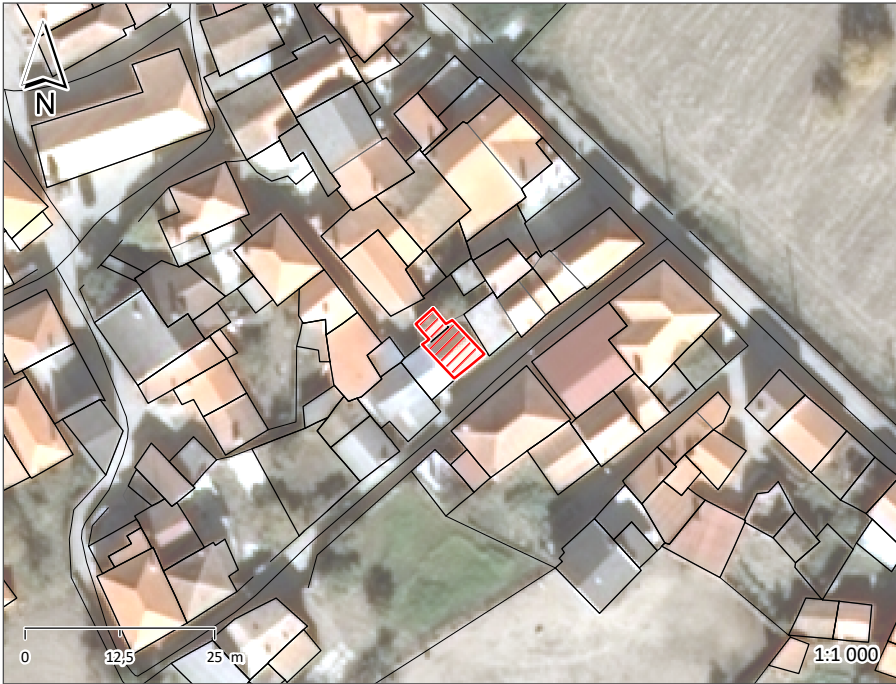
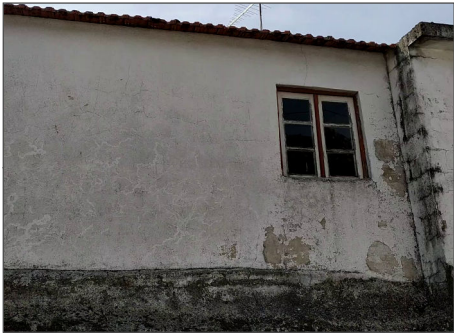
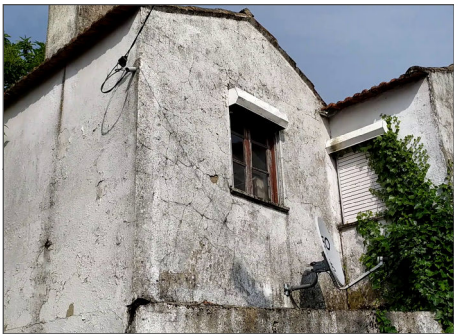
IDENTIFICAÇÃO DO LOCAL:	TV. DO CIEIRO	Nº POLÍCIA:	7	EDIFÍCIO Nº:	130
-------------------------	---------------	-------------	---	--------------	-----

ÉPOCA DE CONSTRUÇÃO	1951-1990	ESTADO DE CONSERVAÇÃO	MAU
VALOR ARQUITETÓNICO	SEM QUALIDADE	TIPOLOGIA DO EDIFICADO	AGRUPADO
Nº PISOS (acima da cota de soleira)	2 PISOS	Nº PISOS (abaixo da cota de soleira)	0 PISOS
ÁREAS DE IMPLANTAÇÃO (Valor aproximado)	40 m2	ÁREAS DE CONSTRUÇÃO (Valor aproximado)	80 m2

CONSTRUÇÃO		MATERIAL		TIPO		COR	
ESTRUTURA		GRANITO					
REVESTIMENTO FACHADA		GRANITO	REBOCO	APARENTE	AREADO	NATURAL	BRANCO
VÃOS EXTERIORES	PORTAS						
	JANELAS	MADEIRA	MADEIRA	PINTADO	PINTADO	BRANCO	CASTANHO
	VARANDAS						
COBERTURA		TELHA CERÂMICA	TELHA CERÂMICA	2 ÁGUAS	2 ÁGUAS	BARRO	BARRO
ALTERAÇÕES							
ELEMENTOS DISSONANTES		ANTENA

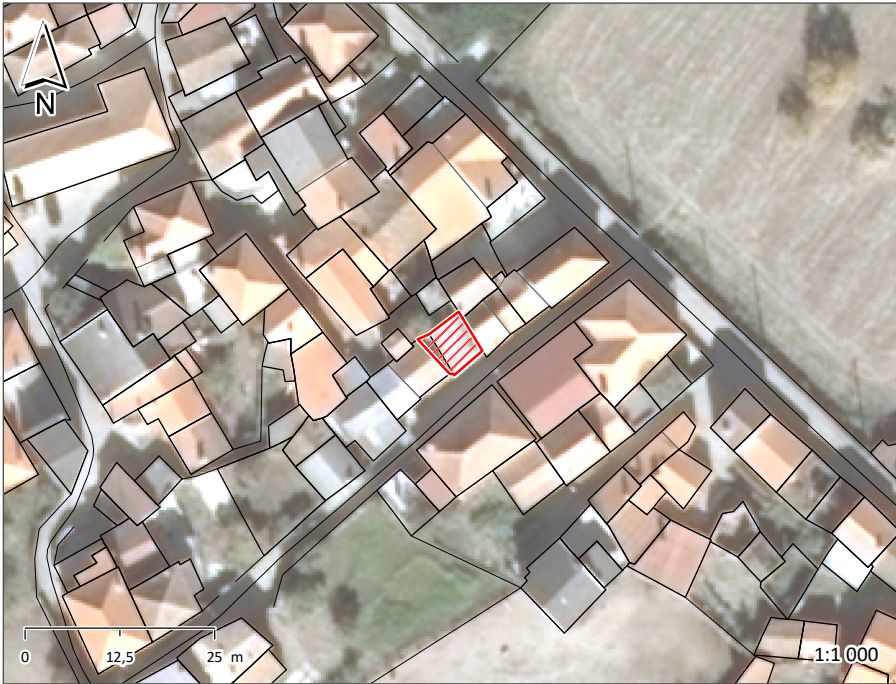
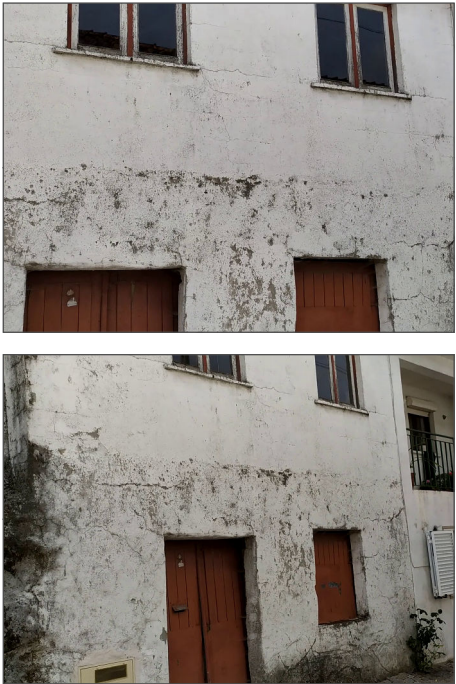
EDIFÍCIO Nº: 131

ESTADO DE CONSERVAÇÃOPÉSSIMO

CONSTRUÇÃO		MATERIAL	TIPO	COR	
ESTRUTURA		GRANITO BETÃO ARMADO	ALVENARIA		
REVESTIMENTO FACHADA		REBOCO	AREADO	BRANCO	BRANCO
VÃOS EXTERIORES	PORTAS	MADEIRA	PINTADO	CASTANHO	
	JANELAS	MADEIRA	PINTADO	BRANCO	
	VARANDAS				
COBERTURA		BETÃO	PLANA	CINZA	
ALTERAÇÕES					
ELEMENTOS DISSONANTES

ANEXO NA TRASEIRA

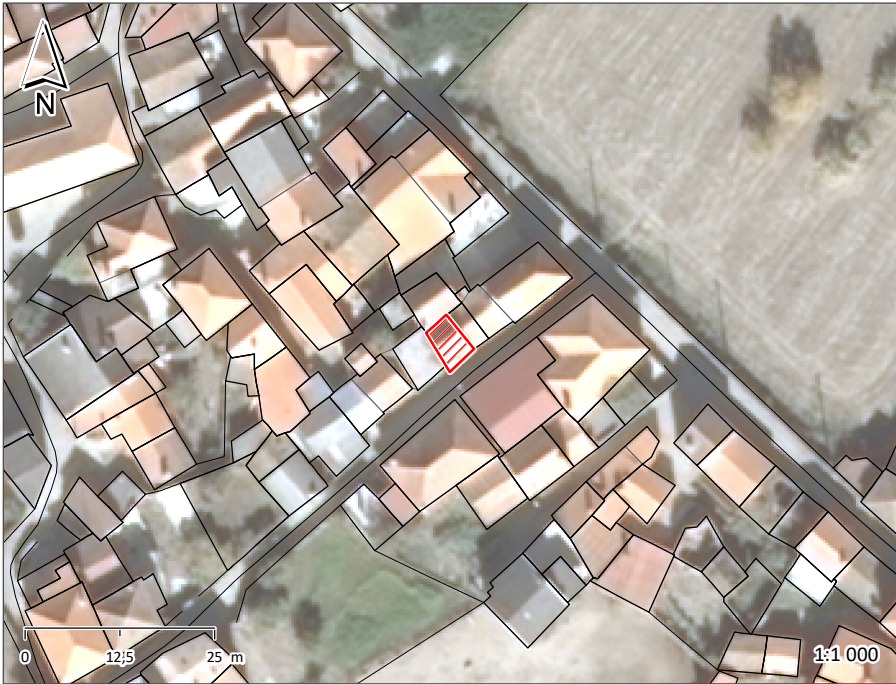
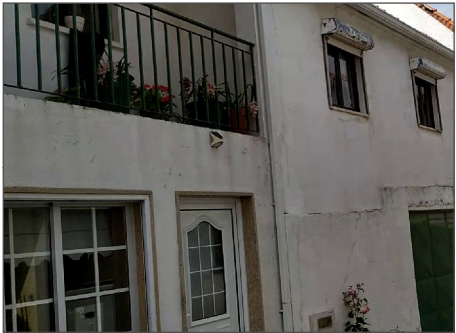
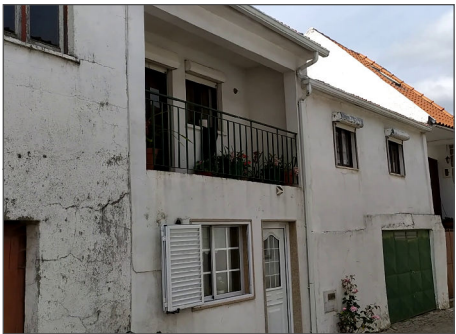
EDIFÍCIO Nº: 132

ESTADO DE CONSERVAÇÃOMÉDIO

CONSTRUÇÃO		MATERIAL		TIPO		COR	
ESTRUTURA		GRANITO	BETÃO ARMADO	ALVENARIA			
REVESTIMENTO FACHADA		REBOCO		AREADO		BRANCO	
VÃOS EXTERIORES	PORTAS	ALUMÍNIO	MADEIRA	TERMOLACADO	PINTADO	BRANCO	CASTANHO
	JANELAS	ALUMÍNIO	MADEIRA	TERMOLACADO	PINTADO	BRANCO	CASTANHO
	VARANDAS	FERRO		PINTADO		PRETO	
COBERTURA		TELHA CERÂMICA		2 ÁGUAS		BARRO	
ALTERAÇÕES							
ELEMENTOS DISSONANTES

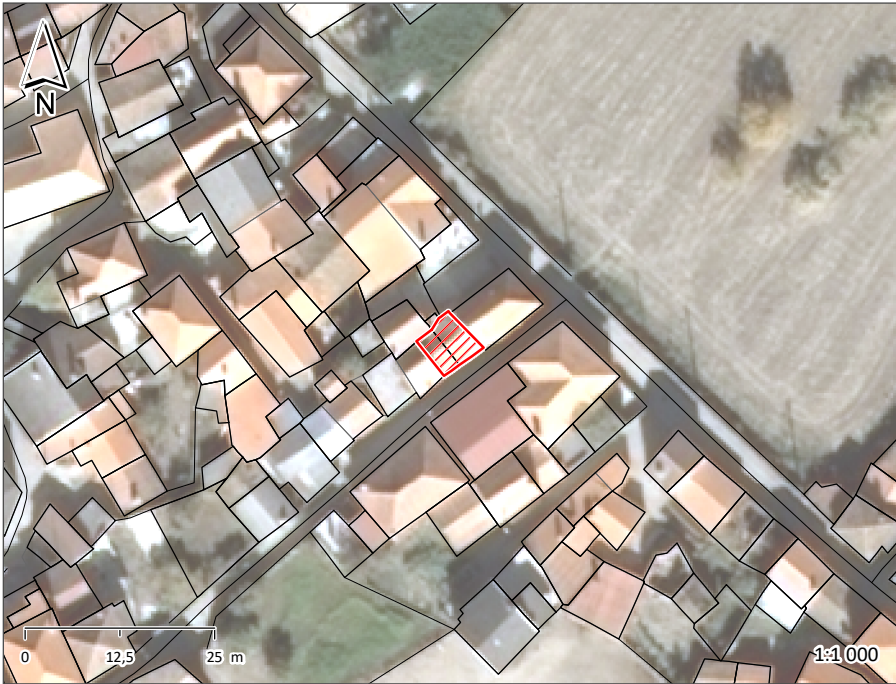
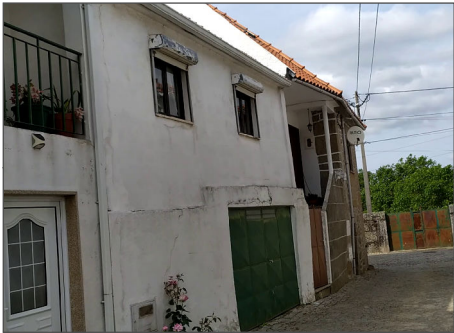
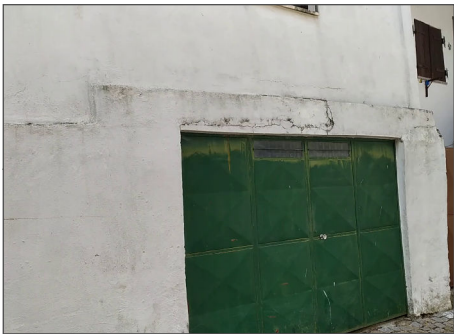
IDENTIFICAÇÃO DO LOCAL:	TV. DO CIEIRO	Nº POLÍCIA:	EDIFÍCIO Nº: 133
	RUA DO CIEIRO

ÉPOCA DE CONSTRUÇÃO	1900-1950	ESTADO DE CONSERVAÇÃO	MAU
VALOR ARQUITETÓNICO	SEM QUALIDADE	TIPOLOGIA DO EDIFICADO	AGRUPADO
Nº PISOS (acima da cota de soleira)	2 PISOS	Nº PISOS (abaixo da cota de soleira)	0 PISOS
ÁREAS DE IMPLANTAÇÃO (Valor aproximado)	38 m2	ÁREAS DE CONSTRUÇÃO (Valor aproximado)	76 m2

CONSTRUÇÃO		MATERIAL	TIPO	COR
ESTRUTURA		GRANITO		
REVESTIMENTO FACHADA		REBOCO	AREADO	BRANCO
VÃOS EXTERIORES	PORTAS	FERRO	PINTADO	VERDE
	JANELAS	ALUMÍNIO	TERMOLACADO	CASTANHO
	VARANDAS			
COBERTURA		TELHA CERÂMICA	2 ÁGUAS	BARRO
ALTERAÇÕES				
ELEMENTOS DISSONANTES

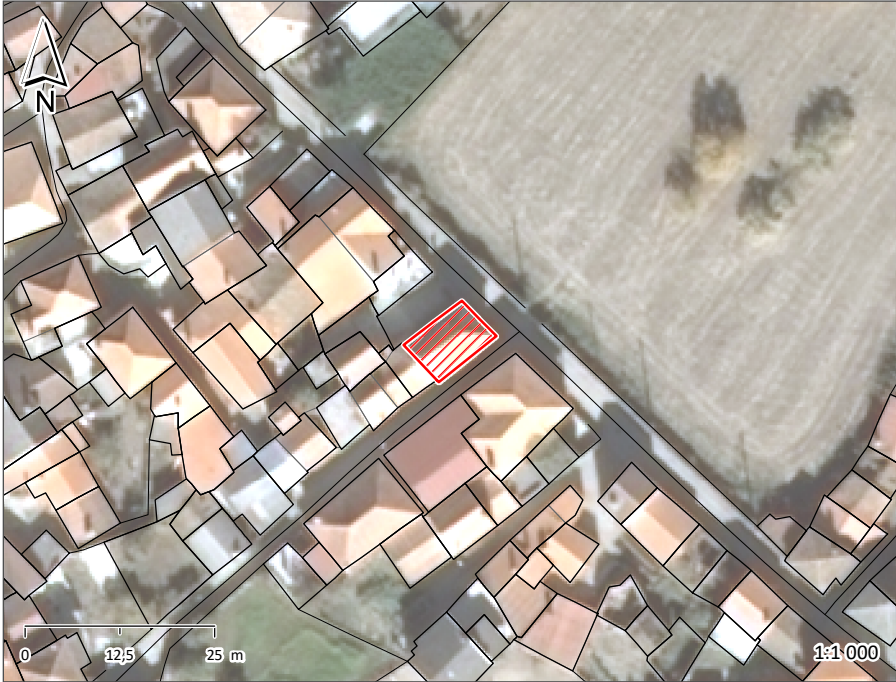
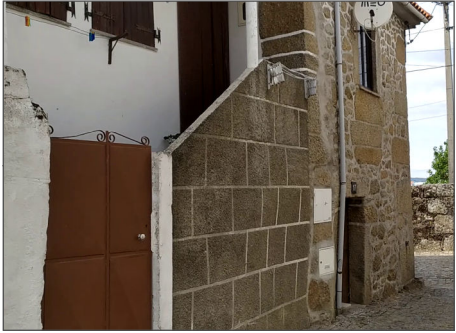
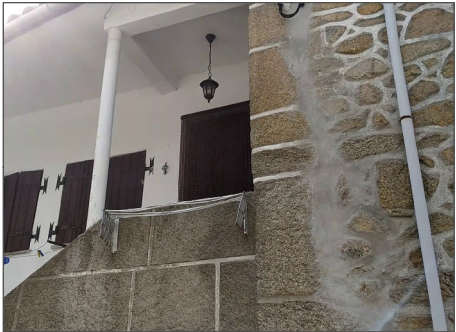
IDENTIFICAÇÃO DO LOCAL:	TV. DO CIEIRO	Nº POLÍCIA:	17	EDIFÍCIO Nº:	134
-------------------------	---------------	-------------	----	--------------	-----

ÉPOCA DE CONSTRUÇÃO	1900-1950	ESTADO DE CONSERVAÇÃO	MÉDIO
VALOR ARQUITETÓNICO	SEM QUALIDADE	TIPOLOGIA DO EDIFICADO	AGRUPADO
Nº PISOS (acima da cota de soleira)	2 PISOS	Nº PISOS (abaixo da cota de soleira)	0 PISOS
ÁREAS DE IMPLANTAÇÃO (Valor aproximado)	65 m2	ÁREAS DE CONSTRUÇÃO (Valor aproximado)	130 m2

CONSTRUÇÃO	MATERIAL	TIPO	COR
ESTRUTURA	GRANITO		
REVESTIMENTO FACHADA	GRANITO REBOCO	APARENTE AREADO	NATURAL BRANCO
VÃOS EXTERIORES	PORTAS	FERRO	PINTADO CASTANHO
	JANELAS	ALUMÍNIO	ANODIZADO BRONZE
	VARANDAS		
COBERTURA	TELHA CERÂMICA	3 ÁGUAS	BARRO
ALTERAÇÕES			
ELEMENTOS DISSONANTES	ANTENA

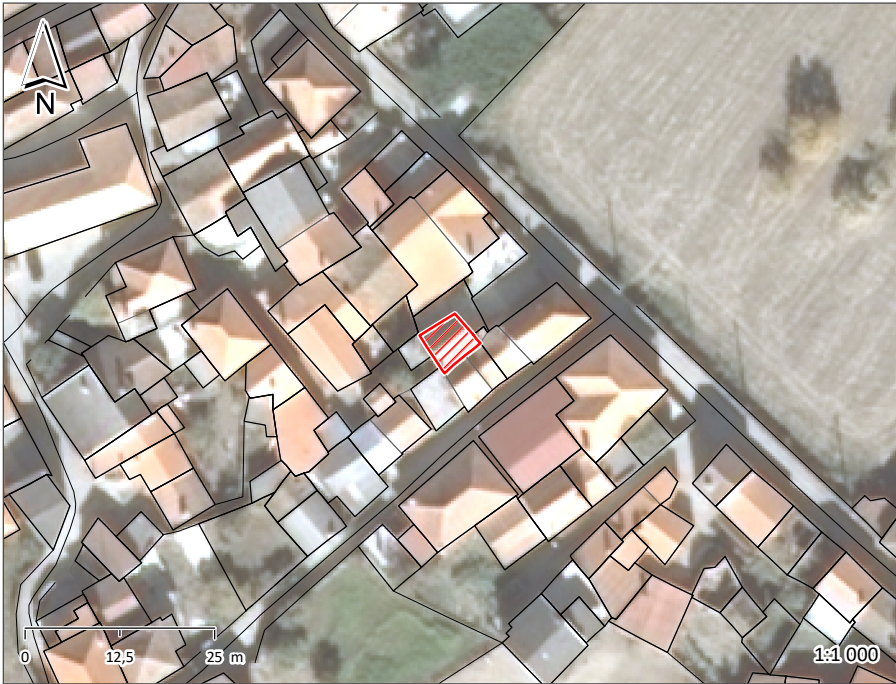
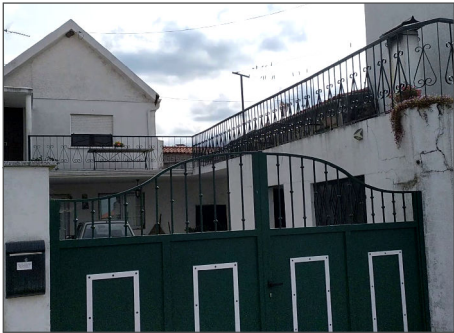
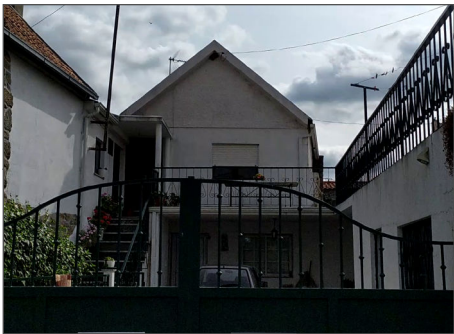
EDIFÍCIO Nº: 135

ESTADO DE CONSERVAÇÃOMÉDIO

ANEXO NA LATERAL

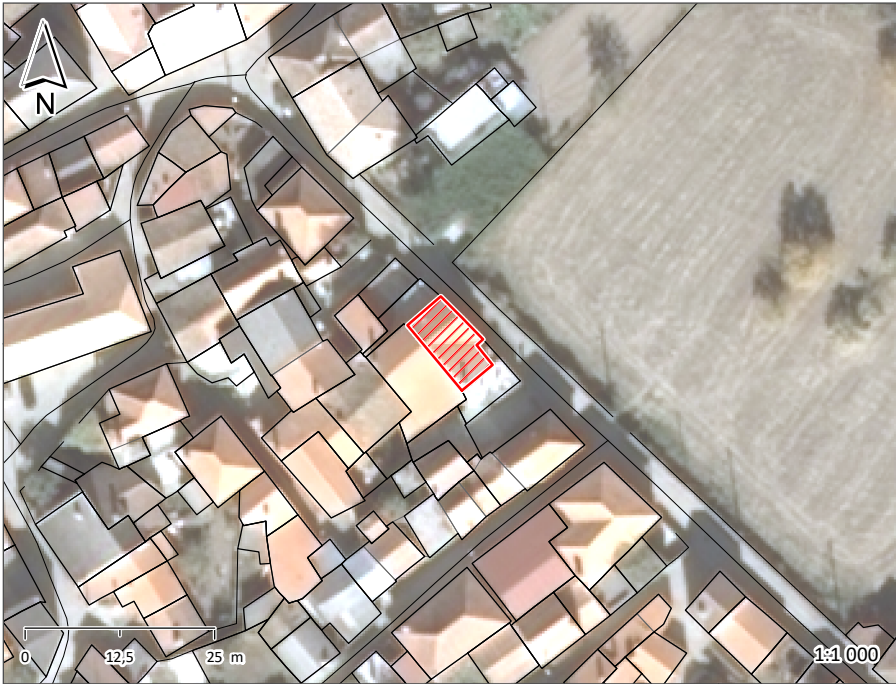
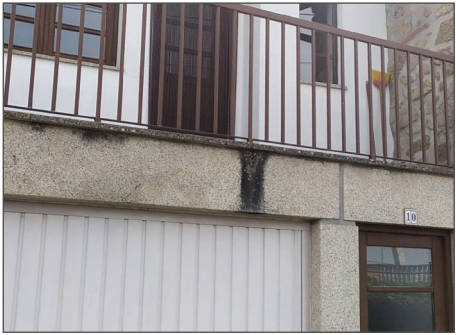
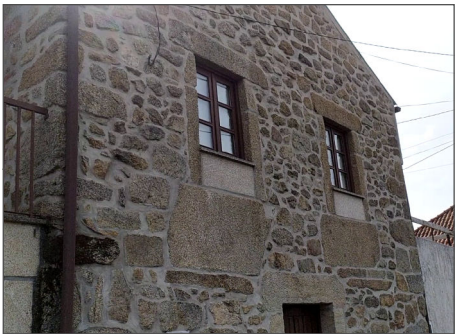
IDENTIFICAÇÃO DO LOCAL:	RUA DO CIEIRO	Nº POLÍCIA:	10	EDIFÍCIO Nº:	136
-------------------------	---------------	-------------	----	--------------	-----

ÉPOCA DE CONSTRUÇÃO	1951-1990	ESTADO DE CONSERVAÇÃO	MÉDIO
VALOR ARQUITETÓNICO	SEM QUALIDADE	TIPOLOGIA DO EDIFICADO	AGRUPADO
Nº PISOS (acima da cota de soleira)	2 PISOS	Nº PISOS (abaixo da cota de soleira)	0 PISOS
ÁREAS DE IMPLANTAÇÃO (Valor aproximado)	67 m2	ÁREAS DE CONSTRUÇÃO (Valor aproximado)	134 m2

CONSTRUÇÃO	MATERIAL	TIPO	COR
ESTRUTURA	GRANITO BETÃO ARMADO	ALVENARIA	
REVESTIMENTO FACHADA	GRANITO REBOCO	APARENTE AREADO	NATURAL BRANCO
VÃOS EXTERIORES	PORTAS MADEIRA	PINTADO	CASTANHO
	JANELAS MADEIRA	PINTADO	CASTANHO
	VARANDAS FERRO	PINTADO	CASTANHO
COBERTURA	TELHA CERÂMICA	3 ÁGUAS	BARRO
ALTERAÇÕES			
ELEMENTOS DISSONANTES	ANTENA

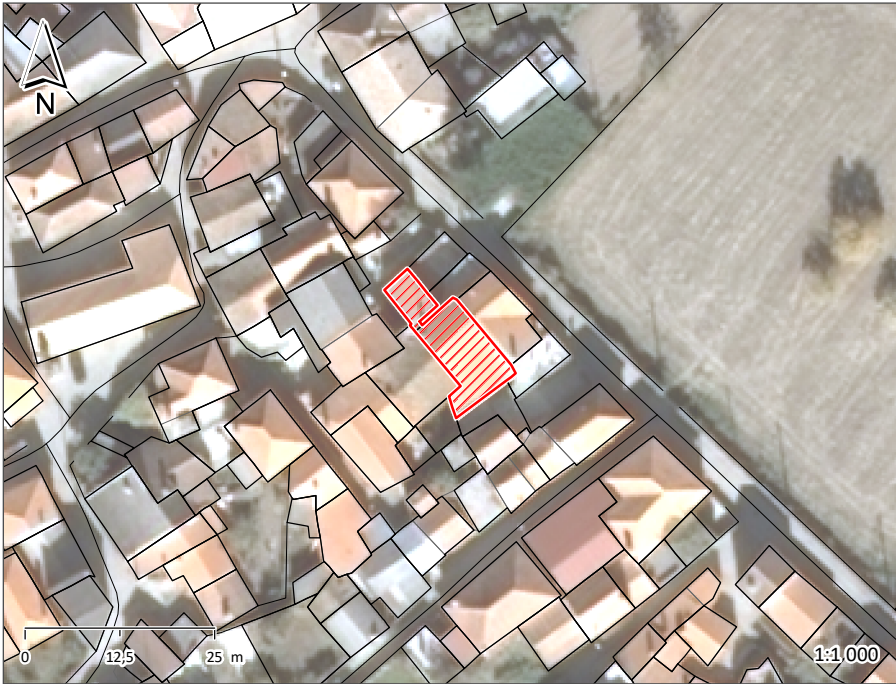
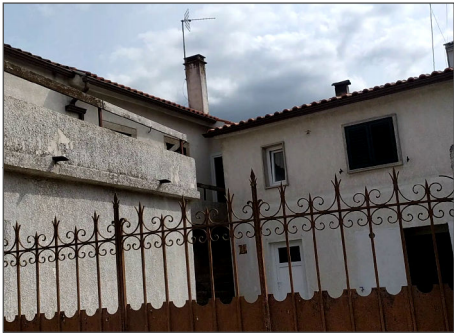
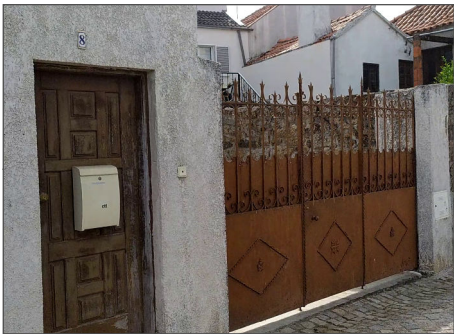
EDIFÍCIO Nº: 137

ESTADO DE CONSERVAÇÃOMÉDIO

CONSTRUÇÃO		MATERIAL		TIPO		COR	
ESTRUTURA		GRANITO	BETÃO ARMADO	ALVENARIA			
REVESTIMENTO FACHADA		REBOCO		AREADO		BRANCO	
VÃOS EXTERIORES	PORTAS	MADEIRA	ALUMÍNIO	PINTADO	TERMOLACADO	CASTANHO	BRANCO
	JANELAS	ALUMÍNIO		TERMOLACADO		BRANCO	
	VARANDAS	MADEIRA		PINTADO		CASTANHO	
COBERTURA		TELHA CERÂMICA		2 ÁGUAS		BARRO	
ALTERAÇÕES							
ELEMENTOS DISSONANTES		ANTENA

OBSERVAÇÕES

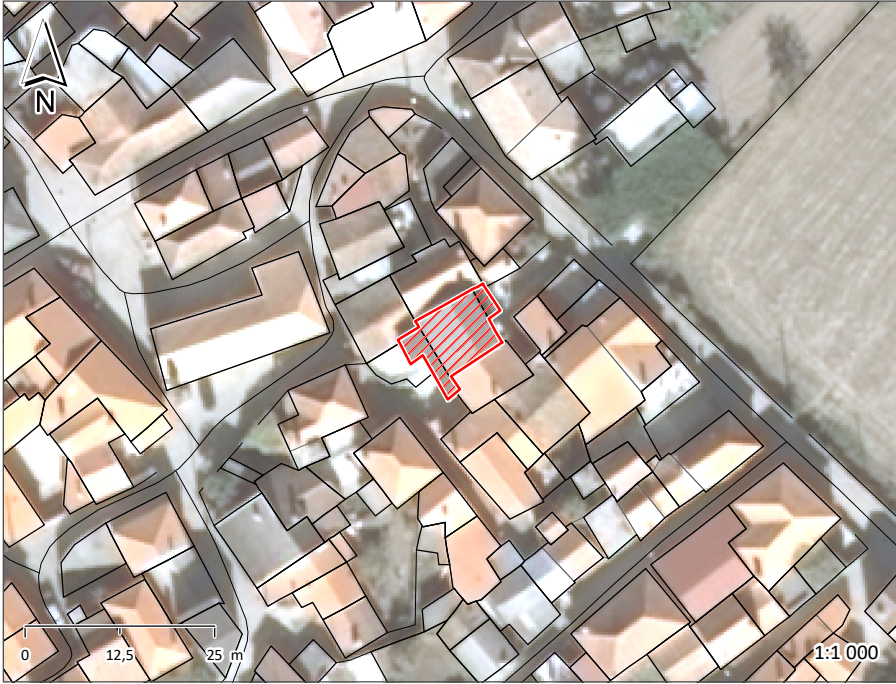
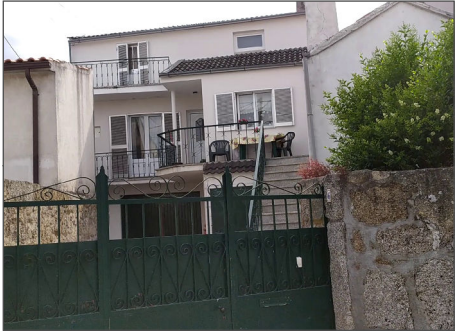
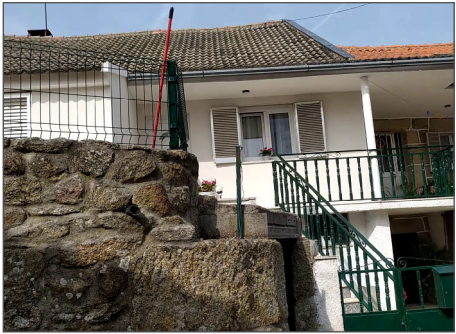
IDENTIFICAÇÃO DO LOCAL:	RUA DO CIEIRO	Nº POLÍCIA:	6	EDIFÍCIO Nº:	138
-------------------------	---------------	-------------	---	--------------	-----

ÉPOCA DE CONSTRUÇÃO	1951-1990	ESTADO DE CONSERVAÇÃO	BOM
VALOR ARQUITETÓNICO	SEM QUALIDADE	TIPOLOGIA DO EDIFICADO	AGRUPADO
Nº PISOS (acima da cota de soleira)	3 PISOS	Nº PISOS (abaixo da cota de soleira)	0 PISOS
ÁREAS DE IMPLANTAÇÃO (Valor aproximado)	102 m2	ÁREAS DE CONSTRUÇÃO (Valor aproximado)	306 m2

CONSTRUÇÃO	MATERIAL	TIPO	COR
ESTRUTURA	BETÃO ARMADO	ALVENARIA	
REVESTIMENTO FACHADA	REBOCO	AREADO	BRANCO
VÃOS EXTERIORES	PORTAS	ALUMÍNIO	TERMOLACADO
	JANELAS	ALUMÍNIO	TERMOLACADO
	VARANDAS	FERRO	PINTADO
COBERTURA	TELHA DE BETÃO	2 ÁGUAS	CINZA
ALTERAÇÕES			
ELEMENTOS DISSONANTES

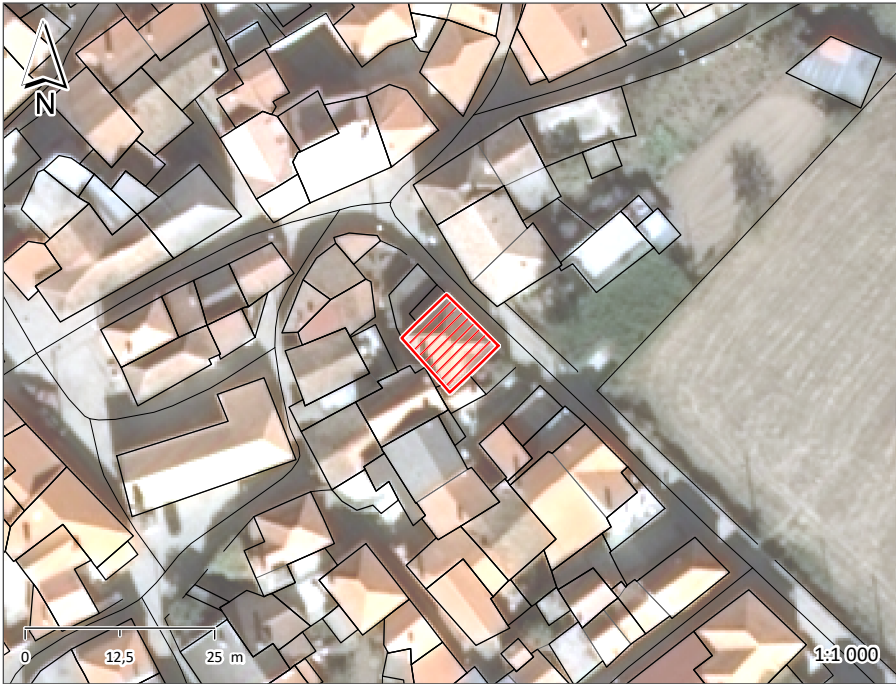
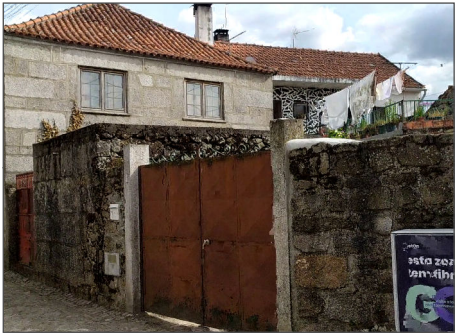
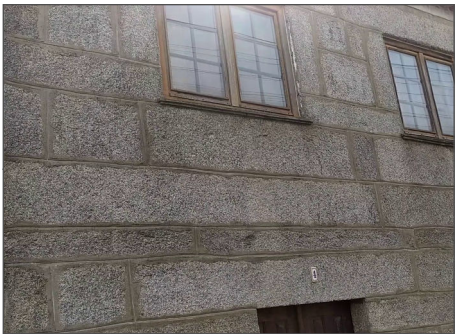
IDENTIFICAÇÃO DO LOCAL:	RUA DO CIEIRO	Nº POLÍCIA:	4	EDIFÍCIO Nº:	139
-------------------------	---------------	-------------	---	--------------	-----

ÉPOCA DE CONSTRUÇÃO	1900-1950	ESTADO DE CONSERVAÇÃO	MÉDIO
VALOR ARQUITETÓNICO	SEM QUALIDADE	TIPOLOGIA DO EDIFICADO	AGRUPADO
Nº PISOS (acima da cota de soleira)	2 PISOS	Nº PISOS (abaixo da cota de soleira)	0 PISOS
ÁREAS DE IMPLANTAÇÃO (Valor aproximado)	83 m2	ÁREAS DE CONSTRUÇÃO (Valor aproximado)	166 m2

CONSTRUÇÃO		MATERIAL	TIPO	COR
ESTRUTURA		GRANITO		
REVESTIMENTO FACHADA		GRANITO	APARENTE	NATURAL
VÃOS EXTERIORES	PORTAS	MADEIRA	PINTADO	CASTANHO
	JANELAS	MADEIRA	PINTADO	CASTANHO
	VARANDAS			
COBERTURA		TELHA CERÂMICA	4 ÁGUAS	BARRO
ALTERAÇÕES				
ELEMENTOS DISSONANTES

OBSERVAÇÕES
ANEXO NA LATERAL

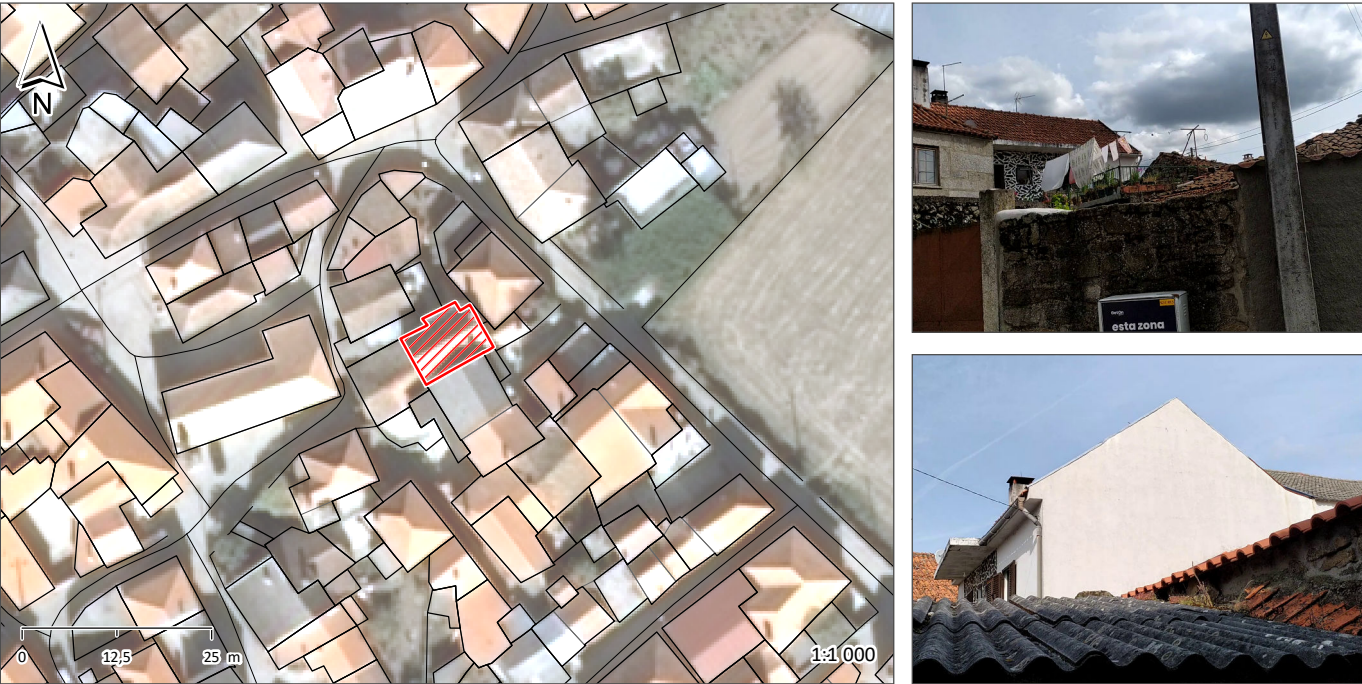
IDENTIFICAÇÃO DO LOCAL:	RUA DO CIEIRO	Nº POLÍCIA:	2	EDIFÍCIO Nº:	140
-------------------------	---------------	-------------	---	--------------	-----

ÉPOCA DE CONSTRUÇÃO	1951-1990	ESTADO DE CONSERVAÇÃO	MÉDIO
VALOR ARQUITETÓNICO	SEM QUALIDADE	TIPOLOGIA DO EDIFICADO	AGRUPADO
Nº PISOS (acima da cota de soleira)	2 PISOS	Nº PISOS (abaixo da cota de soleira)	0 PISOS
ÁREAS DE IMPLANTAÇÃO (Valor aproximado)	74 m2	ÁREAS DE CONSTRUÇÃO (Valor aproximado)	148 m2

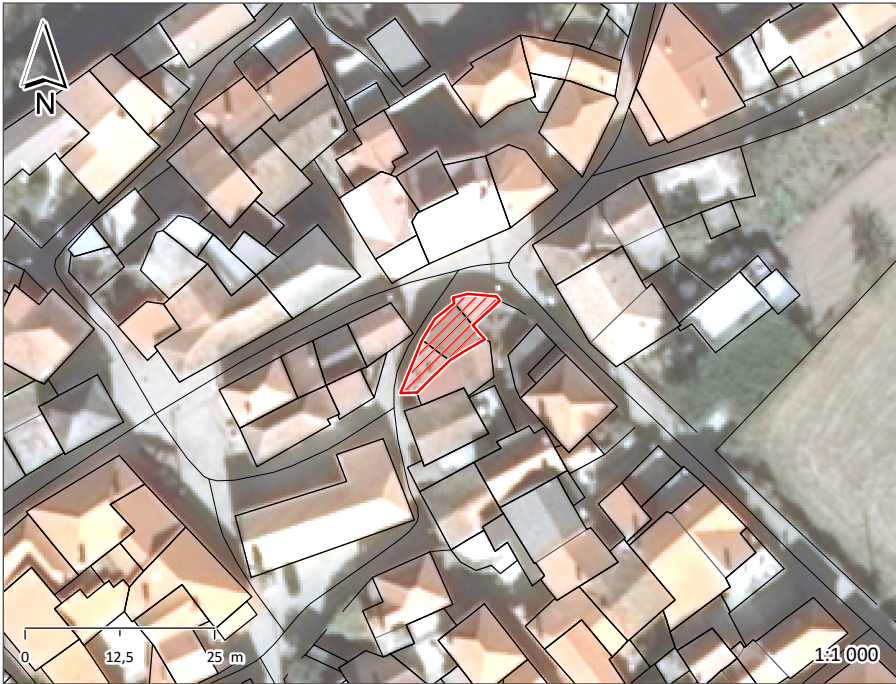
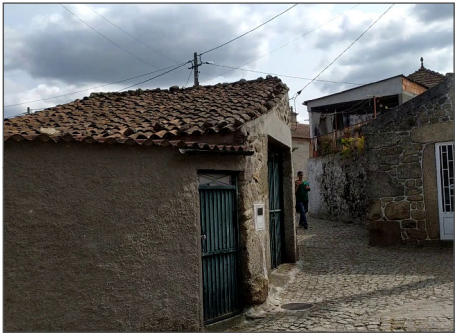
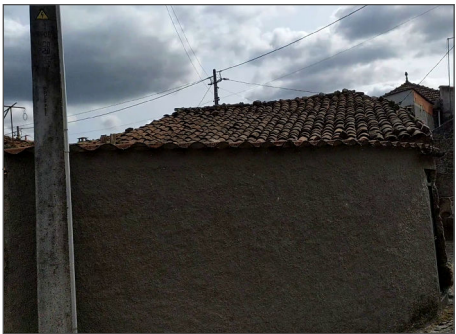
IDENTIFICAÇÃO DO LOCAL:	RUA DO ADRO AVENIDA PRINCIPAL	Nº POLÍCIA:	EDIFÍCIO Nº: 141
-------------------------	----------------------------------	-------------	------------------

ÉPOCA DE CONSTRUÇÃO	1900-1950	ESTADO DE CONSERVAÇÃO	MAU
VALOR ARQUITETÓNICO	SEM QUALIDADE	TIPOLOGIA DO EDIFICADO	AGRUPADO
Nº PISOS (acima da cota de soleira)	1 PISO	Nº PISOS (abaixo da cota de soleira)	0 PISOS
ÁREAS DE IMPLANTAÇÃO (Valor aproximado)	69 m2	ÁREAS DE CONSTRUÇÃO (Valor aproximado)	69 m2

CONSTRUÇÃO		MATERIAL	TIPO		COR	
ESTRUTURA		GRANITO	BETÃO ARMADO			
REVESTIMENTO FACHADA		GRANITO	APARENTE		NATURAL	
VÃOS EXTERIORES	PORTAS	FERRO	PINTADO		VERDE	
	JANELAS					
	VARANDAS					
COBERTURA		TELHA CERÂMICA	TELHA DE BETÃO	2 ÁGUAS	1 ÁGUA	BARRO VERMELHO
ALTERAÇÕES						
ELEMENTOS DISSONANTES

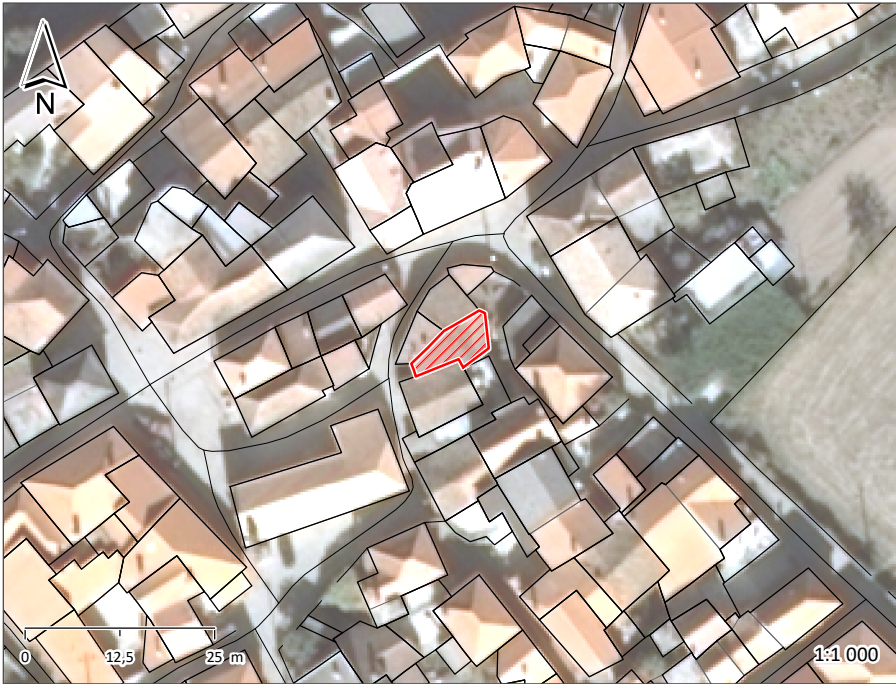
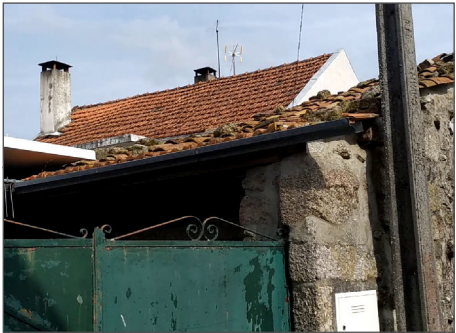
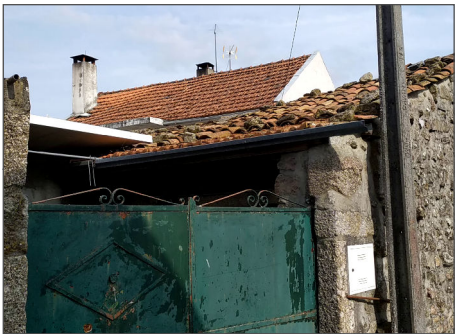
EDIFÍCIO Nº: 142

ESTADO DE CONSERVAÇÃOMAU

CONSTRUÇÃO		MATERIAL	TIPO		COR	
ESTRUTURA		GRANITO				
REVESTIMENTO FACHADA		GRANITO	APARENTE		NATURAL	
VÃOS EXTERIORES	PORTAS	FERRO	PINTADO		VERDE	
	JANELAS					
	VARANDAS					
COBERTURA		TELHA CERÂMICA	CHAPA SANDWICH	2 ÁGUAS	1 ÁGUA	BARRO VERMELHO
ALTERAÇÕES						
ELEMENTOS DISSONANTES

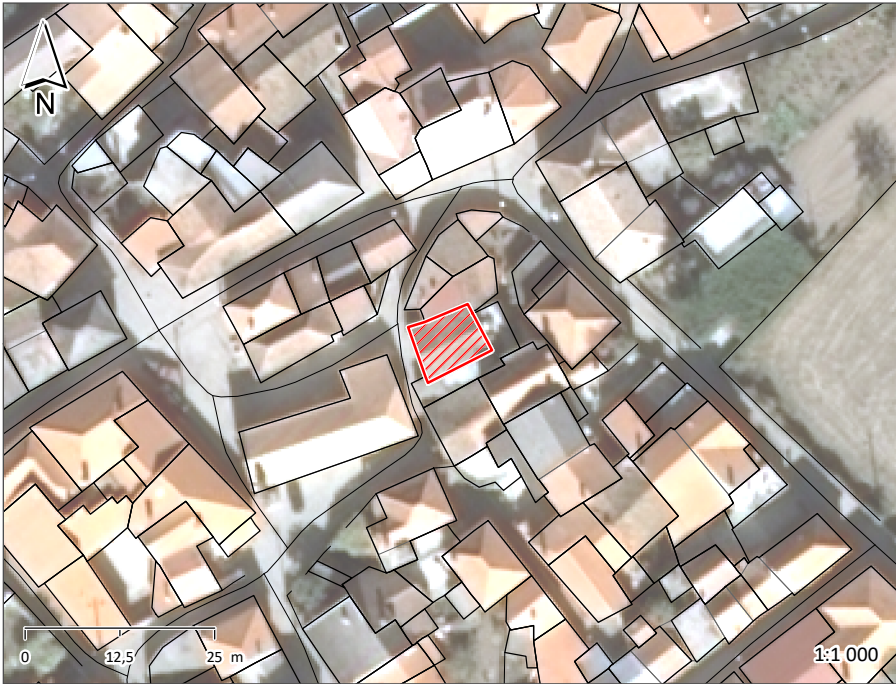
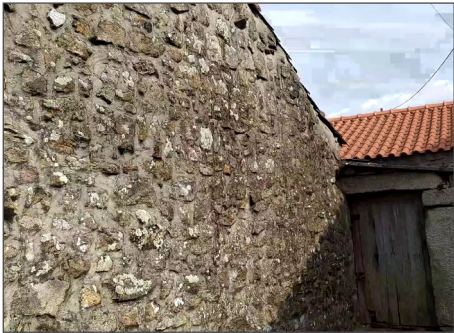
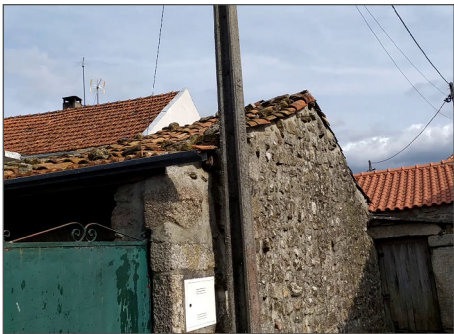
EDIFÍCIO Nº: 143

ESTADO DE CONSERVAÇÃOMAU

CONSTRUÇÃO		MATERIAL	TIPO	COR
ESTRUTURA		GRANITO		
REVESTIMENTO FACHADA		GRANITO	APARENTE	NATURAL
VÃOS EXTERIORES	PORTAS			
	JANELAS			
	VARANDAS			
COBERTURA		TELHA CERÂMICA	2 ÁGUAS	BARRO
ALTERAÇÕES				
ELEMENTOS DISSONANTES

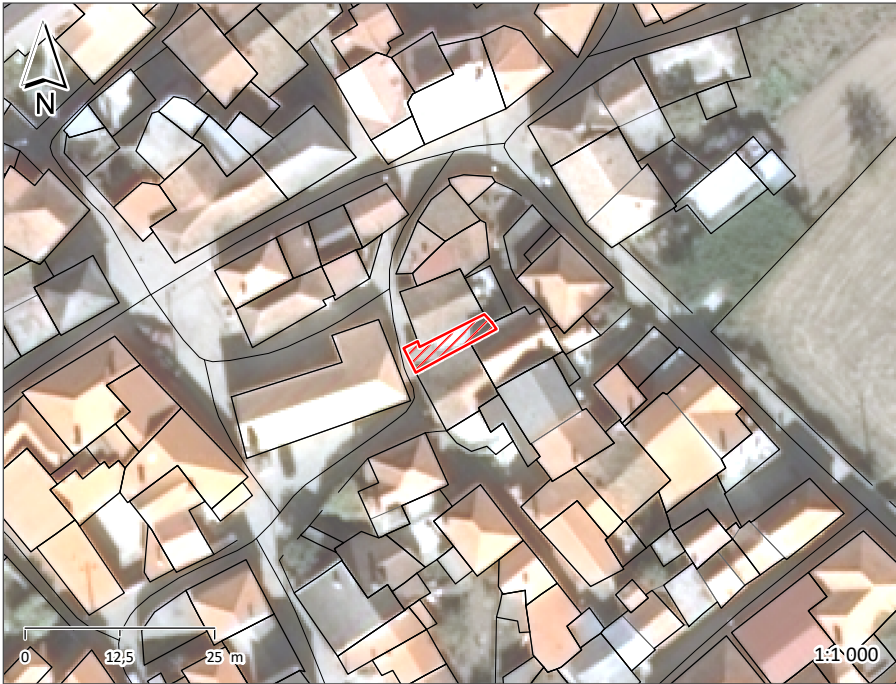
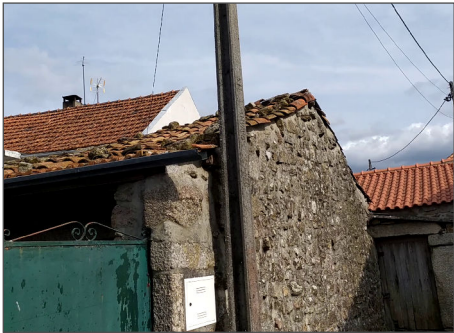
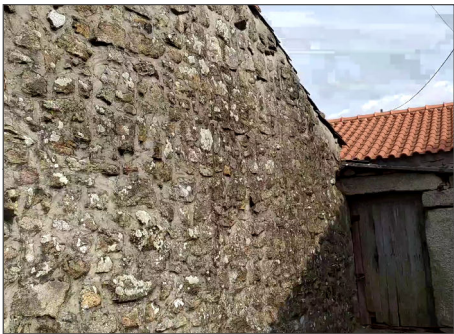
EDIFÍCIO Nº: 144

ESTADO DE CONSERVAÇÃOMAU

CONSTRUÇÃO		MATERIAL	TIPO	COR
ESTRUTURA		GRANITO		
REVESTIMENTO FACHADA		GRANITO	APARENTE	NATURAL
VÃOS EXTERIORES	PORTAS	MADEIRA	PINTADO	CASTANHO
	JANELAS			
	VARANDAS			
COBERTURA		CHAPA	1 ÁGUA	CINZA
ALTERAÇÕES				
ELEMENTOS DISSONANTES

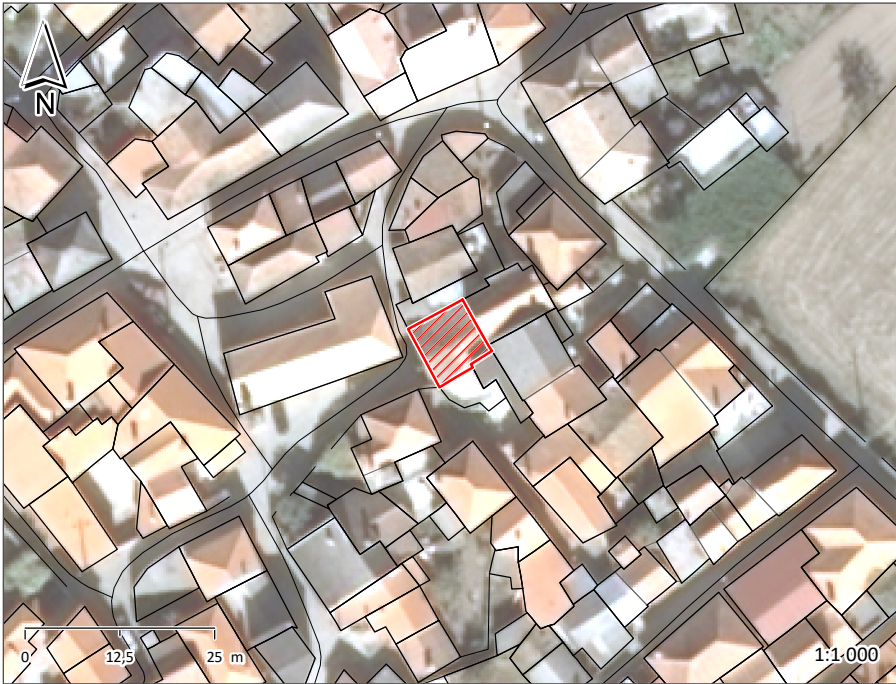
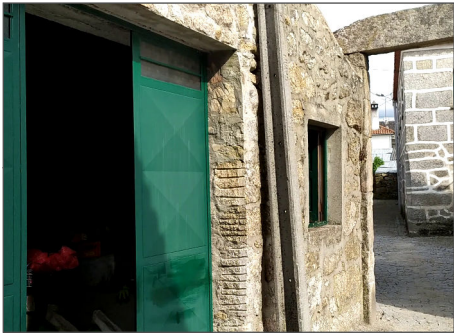
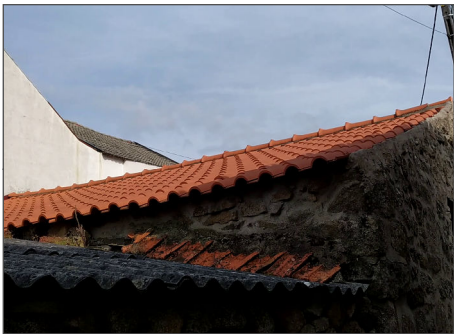
EDIFÍCIO Nº: 145

ESTADO DE CONSERVAÇÃO

MÉDIO

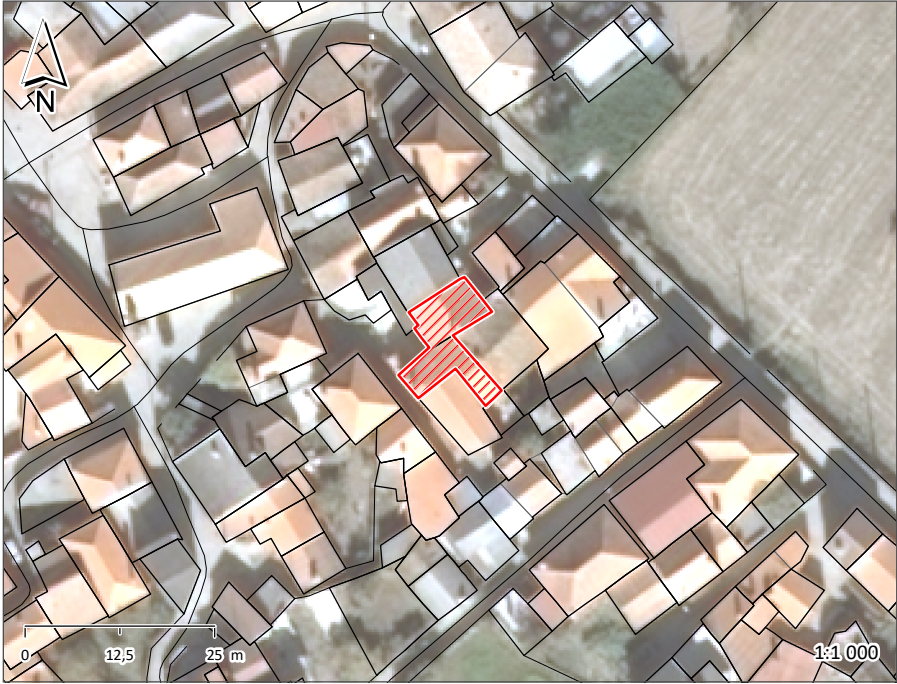
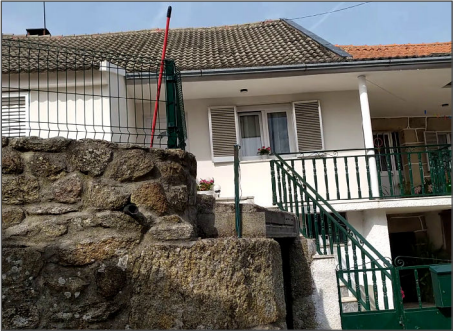
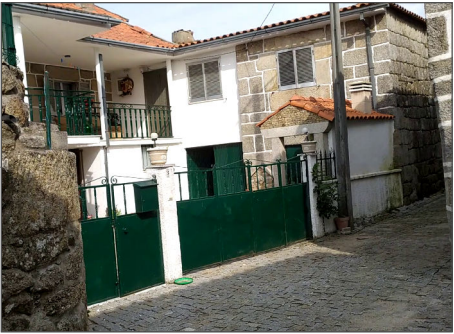
146

ÉPOCA DE CONSTRUÇÃO

1951-1990

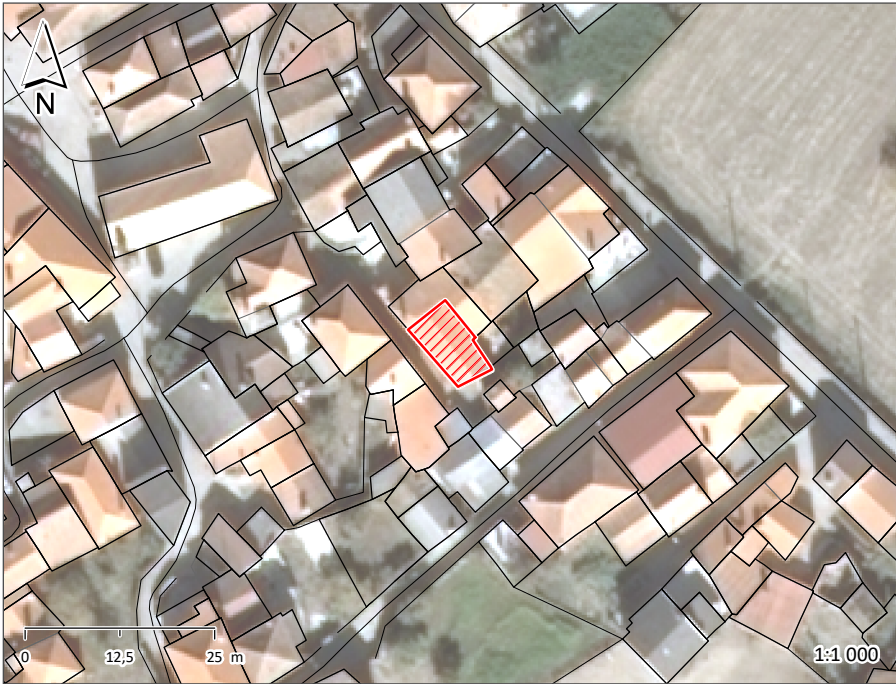
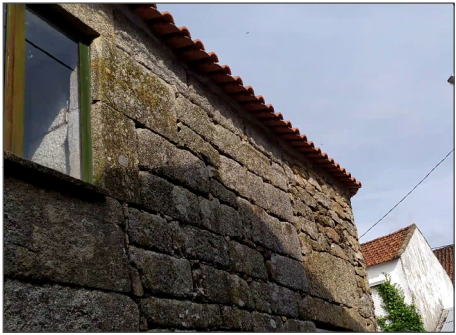
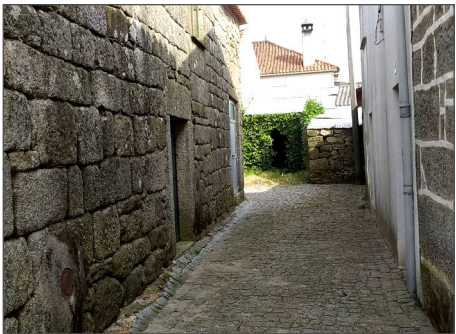
EDIFÍCIO Nº: 147

ÉPOCA DE CONSTRUÇÃO 1900-1950

ESTADO DE CONSERVAÇÃO MÉDIO

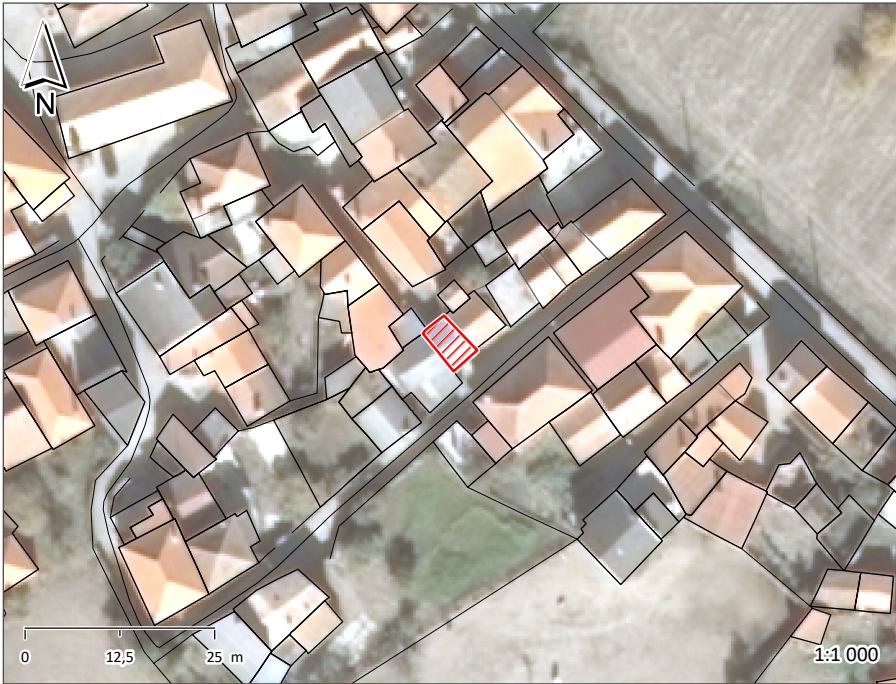
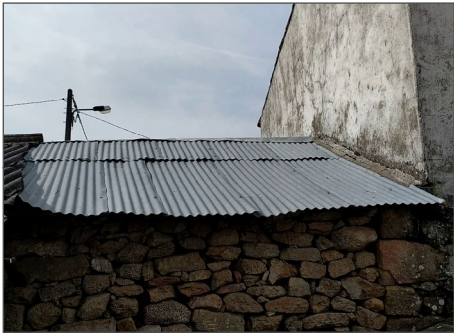
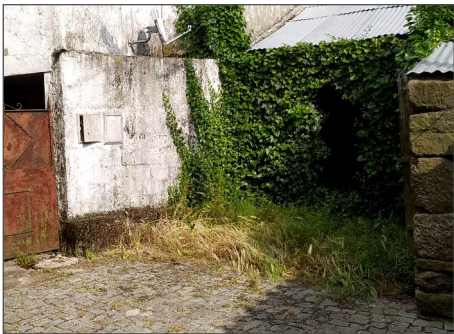
IDENTIFICAÇÃO DO LOCAL:	TV. DO CIEIRO	Nº POLÍCIA:	EDIFÍCIO Nº: 148
-------------------------	---------------	-------------	------------------

ÉPOCA DE CONSTRUÇÃO	1900-1950	ESTADO DE CONSERVAÇÃO	MAU
VALOR ARQUITETÓNICO	SEM QUALIDADE	TIPOLOGIA DO EDIFICADO	AGRUPADO
Nº PISOS (acima da cota de soleira)	1 PISO	Nº PISOS (abaixo da cota de soleira)	0 PISOS
ÁREAS DE IMPLANTAÇÃO (Valor aproximado)	26 m2	ÁREAS DE CONSTRUÇÃO (Valor aproximado)	26 m2

CONSTRUÇÃO		MATERIAL	TIPO	COR
ESTRUTURA		GRANITO		
REVESTIMENTO FACHADA		GRANITO	APARENTE	NATURAL
VÃOS EXTERIORES	PORTAS			
	JANELAS			
	VARANDAS			
COBERTURA		CHAPA	1 ÁGUA	CINZA
ALTERAÇÕES				
ELEMENTOS DISSONANTES
