OPERAÇÃO DE REABILITAÇÃO URBANA DE SARZEDA

PROGRAMA ESTRATÉGICO DE REABILITAÇÃO URBANA

CADERNO II - Caracterização do Edificado e do Espaço Público | Outubro de 2025

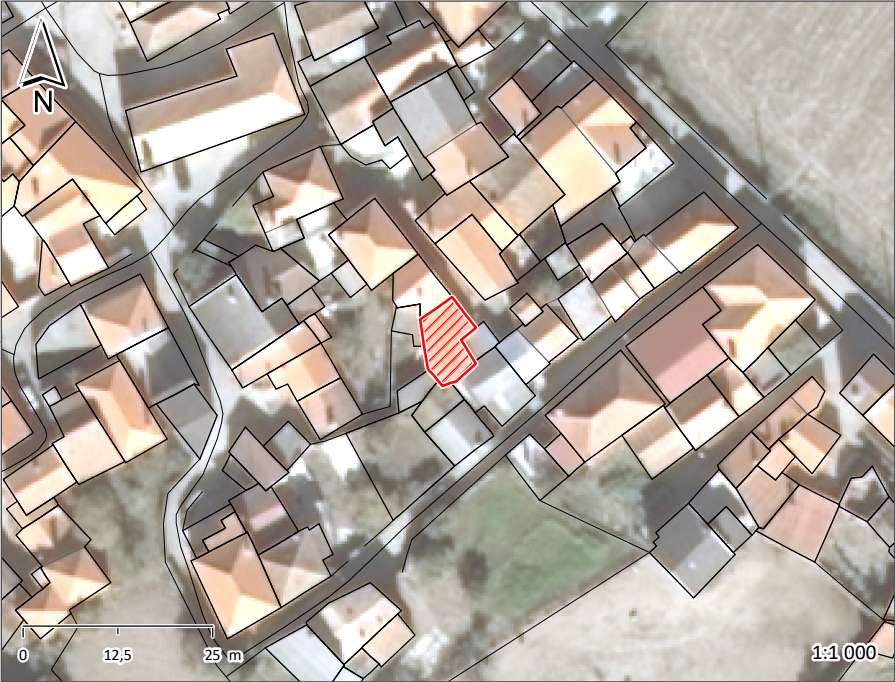
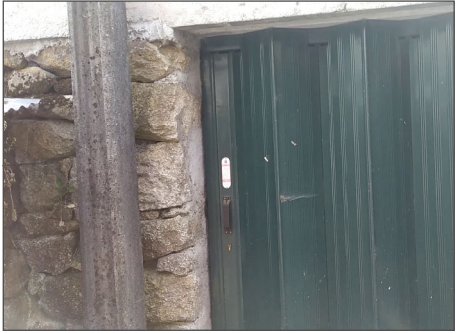
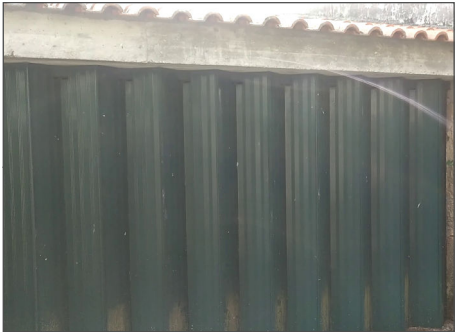
EDIFÍCIO Nº: 149

ÉPOCA DE CONSTRUÇÃO 1900-1950

ESTADO DE CONSERVAÇÃO MÉDIO

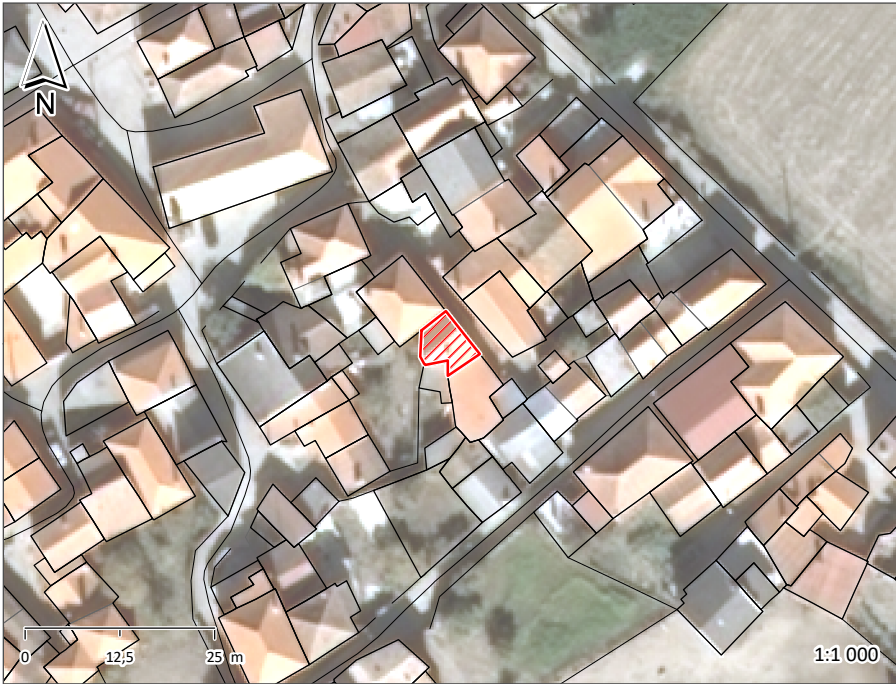
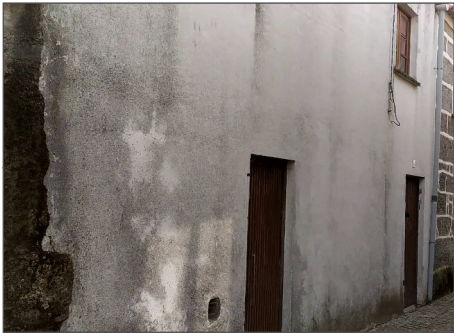
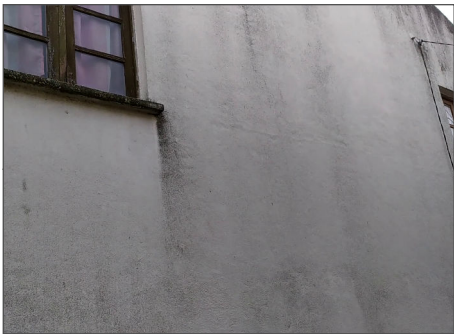
EDIFÍCIO Nº: 150

ÉPOCA DE CONSTRUÇÃO

1951-1990

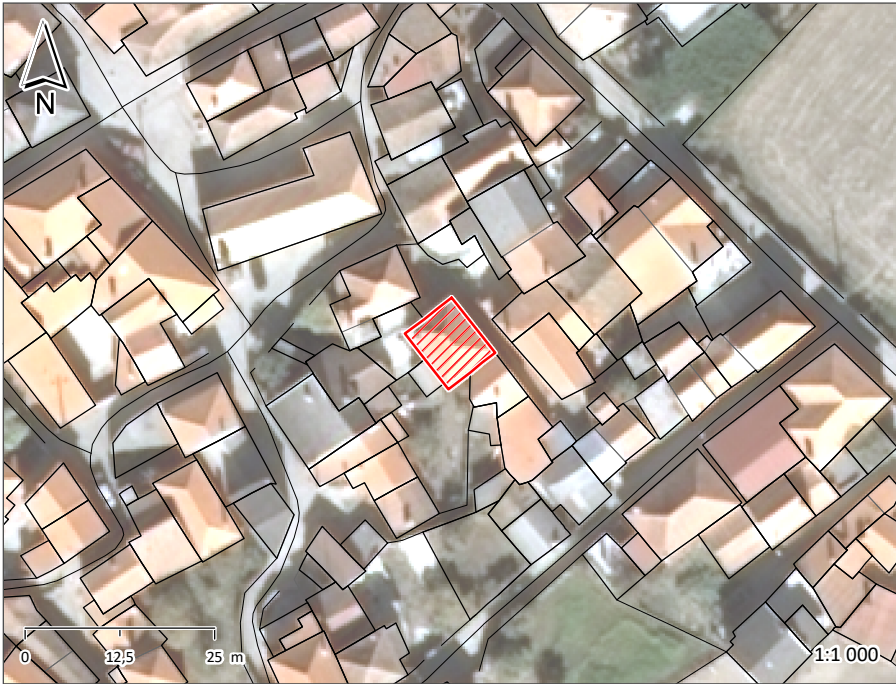
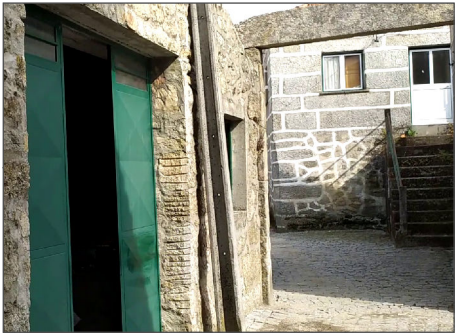
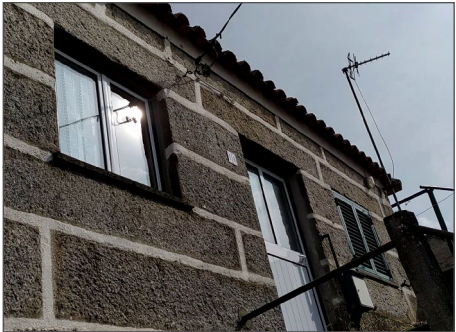
EDIFÍCIO Nº:151

ESTADO DE CONSERVAÇÃO

MÉDIO

CONSTRUÇÃO		MATERIAL		TIPO		COR	
ESTRUTURA		GRANITO					
REVESTIMENTO FACHADA		GRANITO		APARENTE		NATURAL	
VÃOS EXTERIORES	PORTAS	ALUMÍNIO	FERRO	TERMOLACADO	PINTADO	BRANCO	VERDE
	JANELAS	ALUMÍNIO		TERMOLACADO		BRANCO	
	VARANDAS						
COBERTURA		TELHA CERÂMICA		4 ÁGUAS		BARRO	
ALTERAÇÕES							
ELEMENTOS DISSONANTES

ANEXO NA TRASEIRA

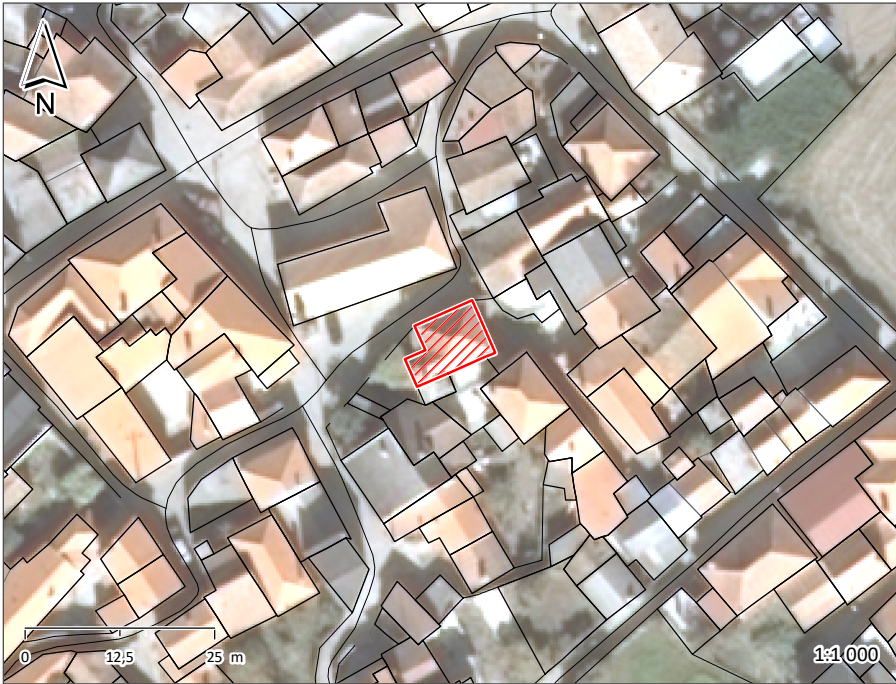
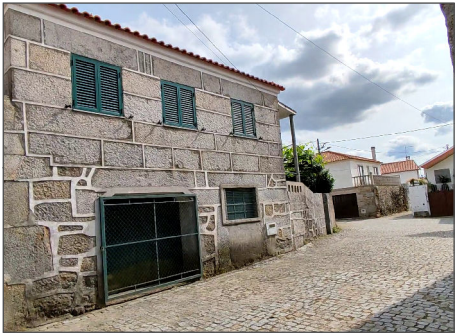
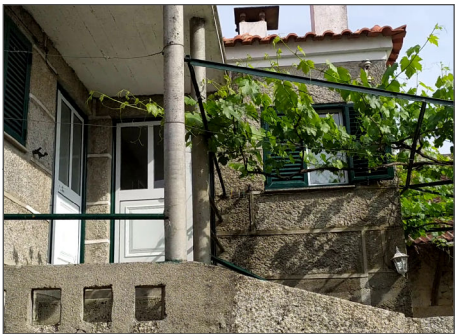
EDIFÍCIO Nº:152

ESTADO DE CONSERVAÇÃO

MÉDIO

CONSTRUÇÃO		MATERIAL		TIPO		COR	
ESTRUTURA		GRANITO					
REVESTIMENTO FACHADA		GRANITO		APARENTE		NATURAL	
VÃOS EXTERIORES	PORTAS	ALUMÍNIO	FERRO	TERMOLACADO	PINTADO	BRANCO	VERDE
	JANELAS	ALUMÍNIO	FERRO	TERMOLACADO	PINTADO	BRANCO	VERDE
	VARANDAS						
COBERTURA		TELHA CERÂMICA		6 ÁGUAS		BARRO	
ALTERAÇÕES							
ELEMENTOS DISSONANTES

ANEXO NA TRASEIRA

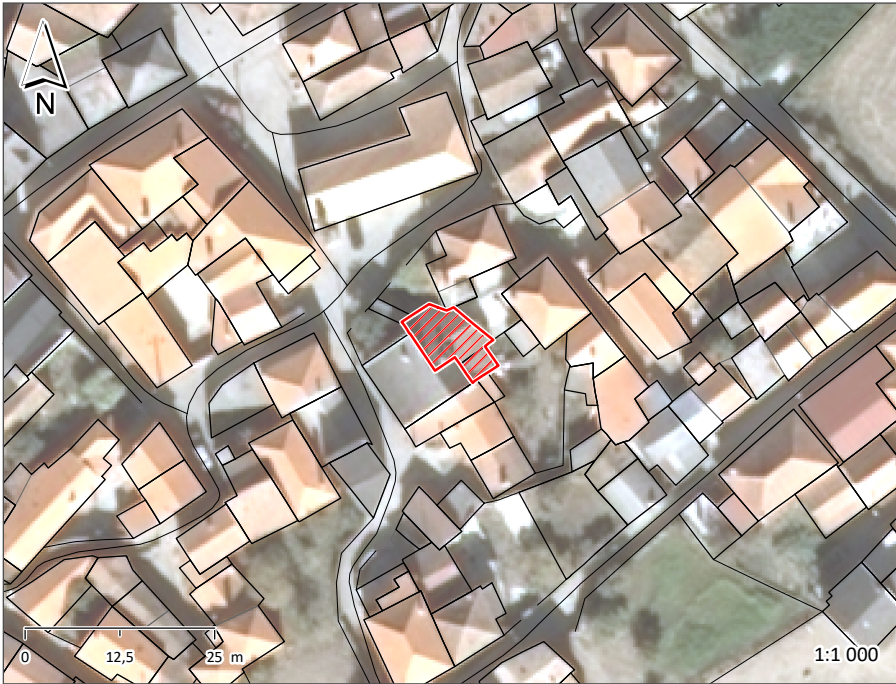
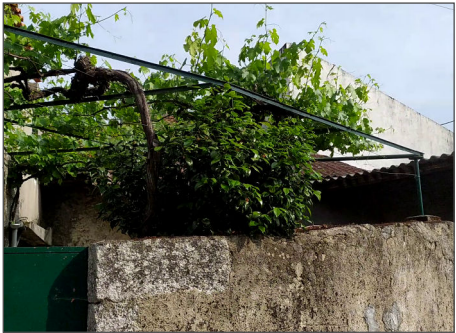
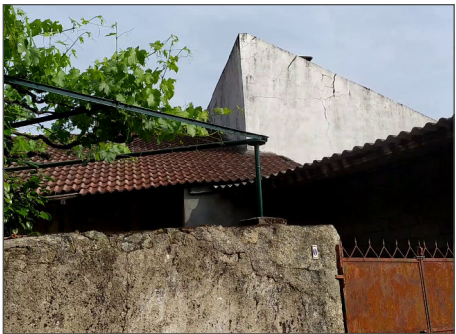
EDIFÍCIO Nº:153

ESTADO DE CONSERVAÇÃO

MAU

CONSTRUÇÃO		MATERIAL	TIPO		COR	
ESTRUTURA		GRANITO				
REVESTIMENTO FACHADA		REBOCO	AREADO		POR PINTAR	
VÃOS EXTERIORES	PORTAS					
	JANELAS					
	VARANDAS					
COBERTURA		TELHA DE BETÃO	CHAPA DE FIBROCIMENTO	1 ÁGUA	VERMELHO	CINZA
ALTERAÇÕES						
ELEMENTOS DISSONANTES

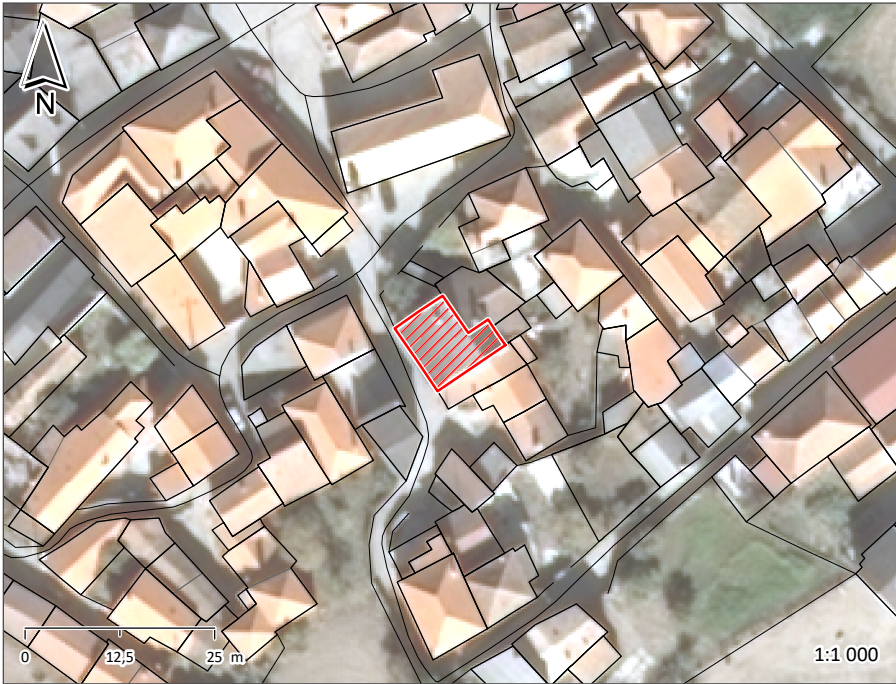
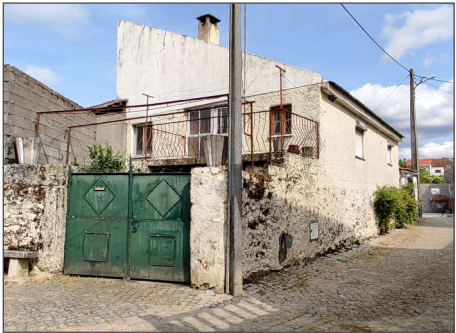
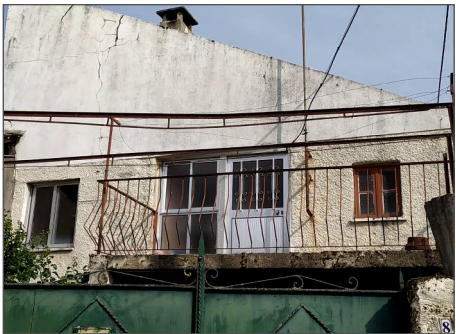
EDIFÍCIO Nº: 154

ESTADO DE CONSERVAÇÃO

MAU

CONSTRUÇÃO		MATERIAL		TIPO		COR	
ESTRUTURA		GRANITO	BETÃO ARMADO				
REVESTIMENTO FACHADA		REBOCO	REBOCO	AREADO	CARAPINHA	BEGE	BEGE
VÃOS EXTERIORES	PORTAS	ALUMÍNIO		ANODIZADO		NATURAL	
	JANELAS	MADEIRA	ALUMÍNIO	PINTADO	ANODIZADO	CASTANHO	NATURAL
	VARANDAS	FERRO		PINTADO		PRETO	
COBERTURA		TELHA DE BETÃO		2 ÁGUAS		PRETO	
ALTERAÇÕES							
ELEMENTOS DISSONANTES

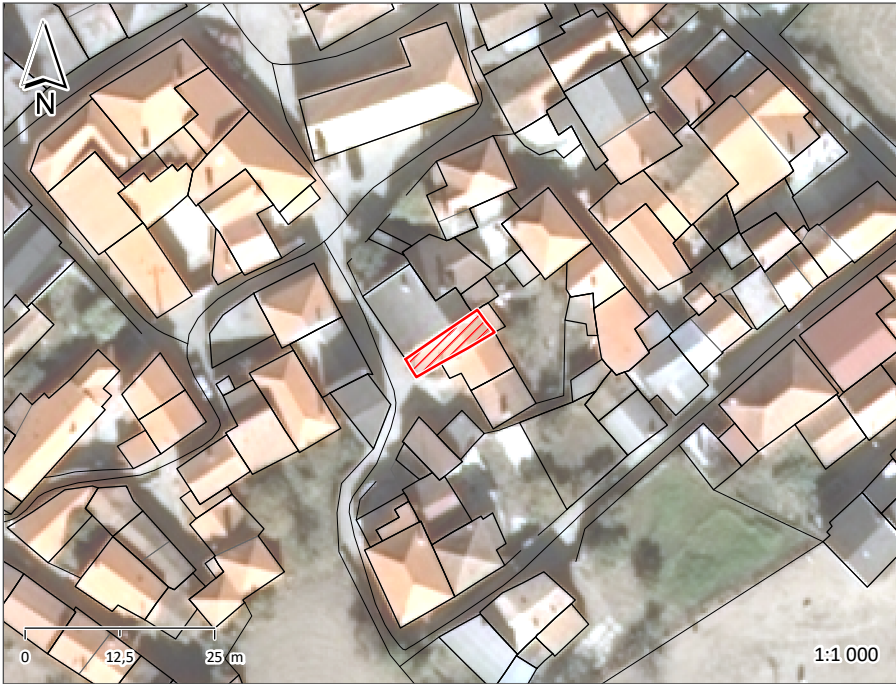
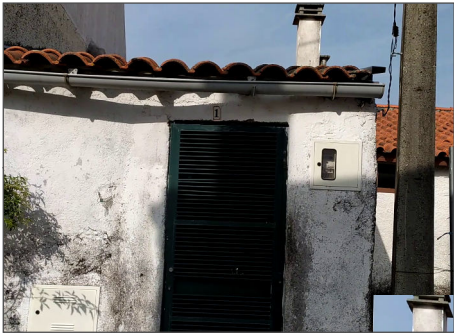
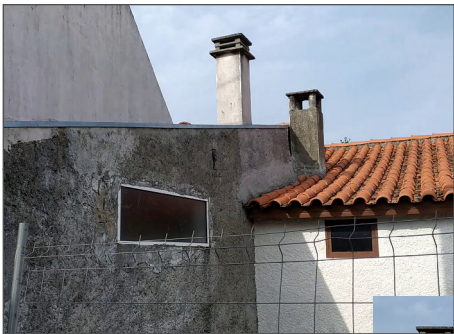
EDIFÍCIO Nº:155

ESTADO DE CONSERVAÇÃO

MAU

CONSTRUÇÃO		MATERIAL		TIPO		COR	
ESTRUTURA		GRANITO	BETÃO ARMADO				
REVESTIMENTO FACHADA		REBOCO	REBOCO	AREADO	AREADO	BRANCO	POR PINTAR
VÃOS EXTERIORES	PORTAS	ALUMÍNIO		TERMOLACADO		VERDE	
	JANELAS	ALUMÍNIO		ANODIZADO		NATURAL	
	VARANDAS						
COBERTURA		TELHA CERÂMICA		2 ÁGUAS		BARRO	
ALTERAÇÕES							
ELEMENTOS DISSONANTES

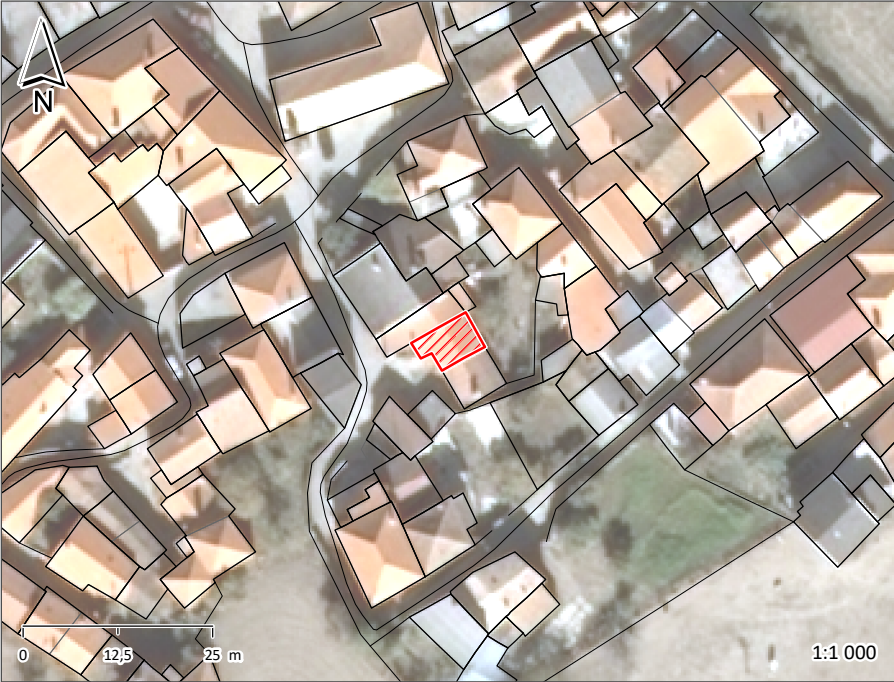
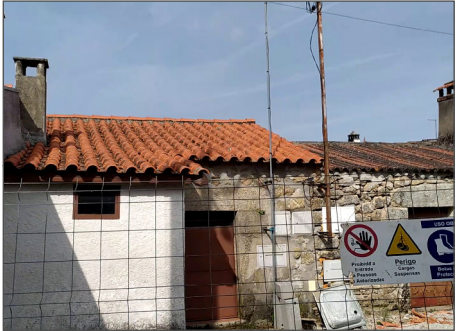
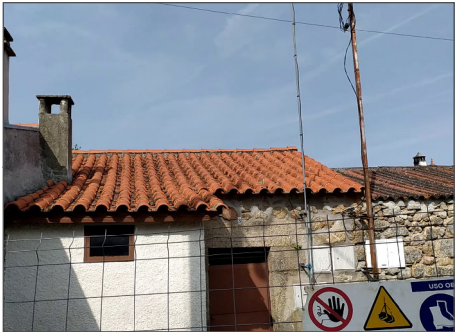
EDIFÍCIO Nº:156

ESTADO DE CONSERVAÇÃO

MAU

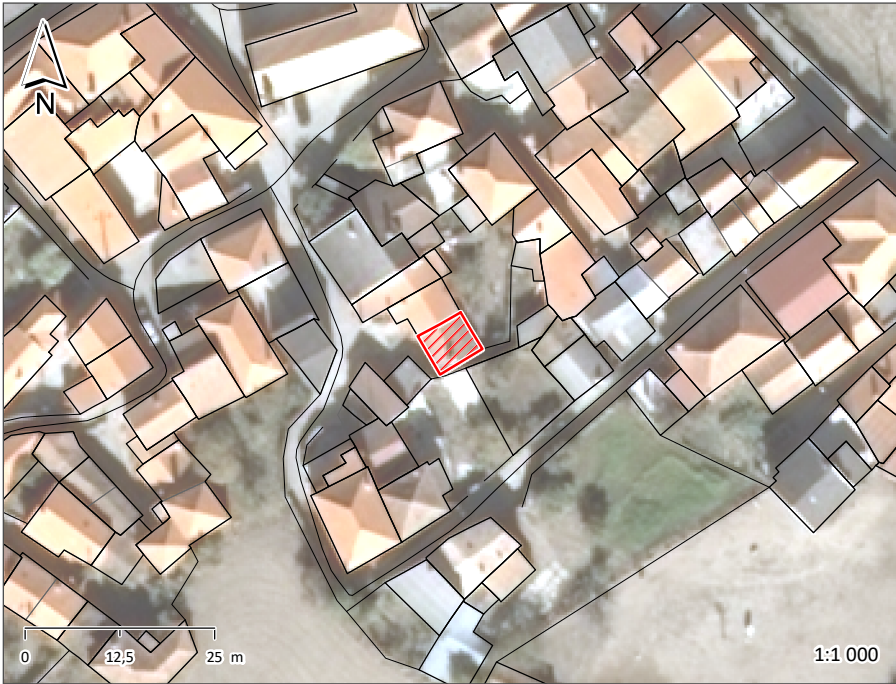
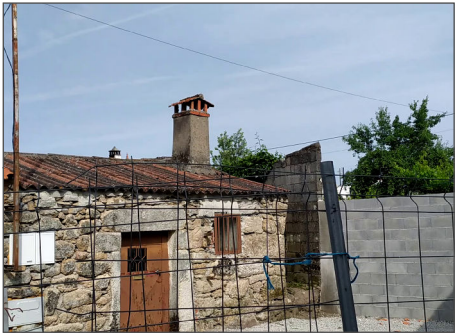
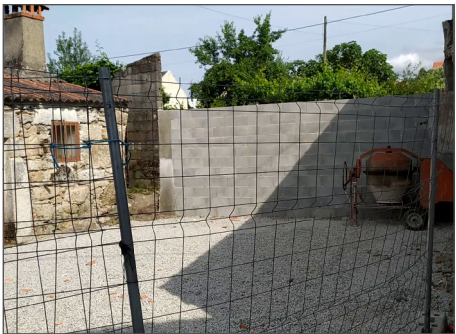
EDIFÍCIO Nº: 157

ÉPOCA DE CONSTRUÇÃO	1900-1950	ESTADO DE CONSERVAÇÃO	MAU
VALOR ARQUITETÓNICO	SEM QUALIDADE	TIPOLOGIA DO EDIFICADO	AGRUPADO
Nº PISOS (acima da cota de soleira)	1 PISO	Nº PISOS (abaixo da cota de soleira)	0 PISOS
ÁREAS DE IMPLANTAÇÃO (Valor aproximado)	38 m2	ÁREAS DE CONSTRUÇÃO (Valor aproximado)	38 m2

CONSTRUÇÃO		MATERIAL	TIPO	COR
ESTRUTURA		GRANITO		
REVESTIMENTO FACHADA		GRANITO	APARENTE	NATURAL
VÃOS EXTERIORES	PORTAS	FERRO	PINTADO	CASTANHO
	JANELAS	FERRO	PINTADO	CASTANHO
	VARANDAS			
COBERTURA		CHAPA DE FIBROCIMENTO	2 ÁGUAS	CINZA
ALTERAÇÕES				
ELEMENTOS DISSONANTES

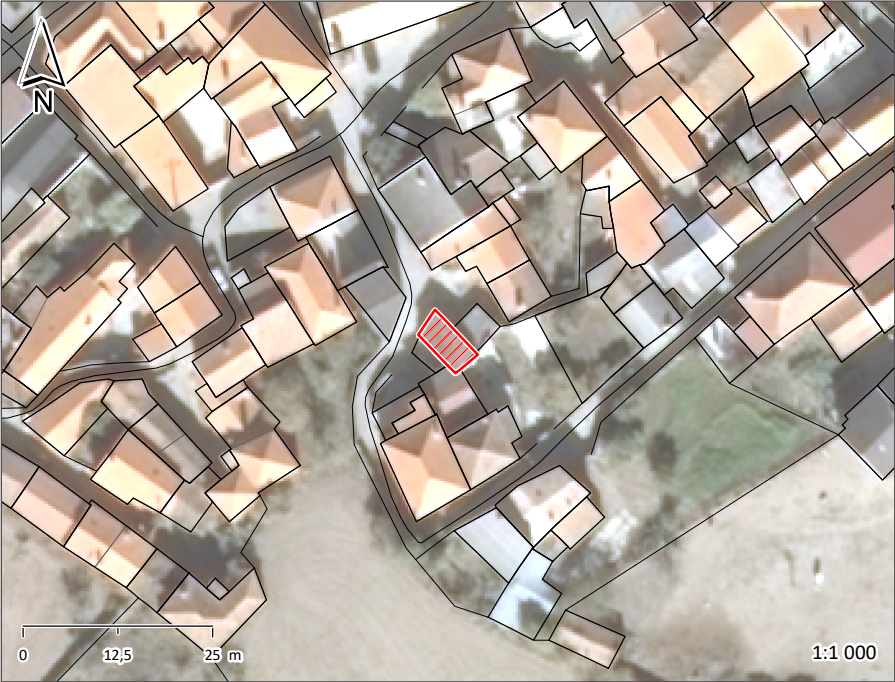
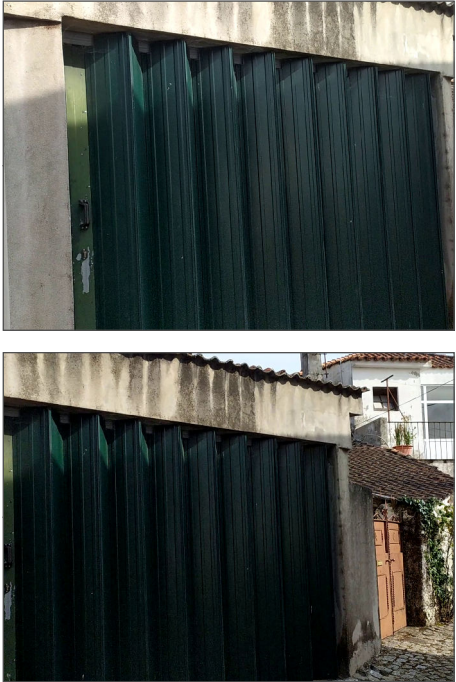
EDIFÍCIO Nº: 158

ÉPOCA DE CONSTRUÇÃO	1951-1990	ESTADO DE CONSERVAÇÃO	MÉDIO
VALOR ARQUITETÓNICO	SEM QUALIDADE	TIPOLOGIA DO EDIFICADO	AGRUPADO
Nº PISOS (acima da cota de soleira)	1 PISO	Nº PISOS (abaixo da cota de soleira)	0 PISOS
ÁREAS DE IMPLANTAÇÃO (Valor aproximado)	30 m2	ÁREAS DE CONSTRUÇÃO (Valor aproximado)	30 m2

CONSTRUÇÃO	MATERIAL	TIPO	COR
ESTRUTURA	BETÃO ARMADO		
REVESTIMENTO FACHADA	REBOCO	AREADO	POR PINTAR
VÃOS EXTERIORES	PORTAS	FERRO	PINTADO
	JANELAS		VERDE
	VARANDAS		
COBERTURA	TELHA DE BETÃO	2 ÁGUAS	VERMELHO
ALTERAÇÕES			
ELEMENTOS DISSONANTES

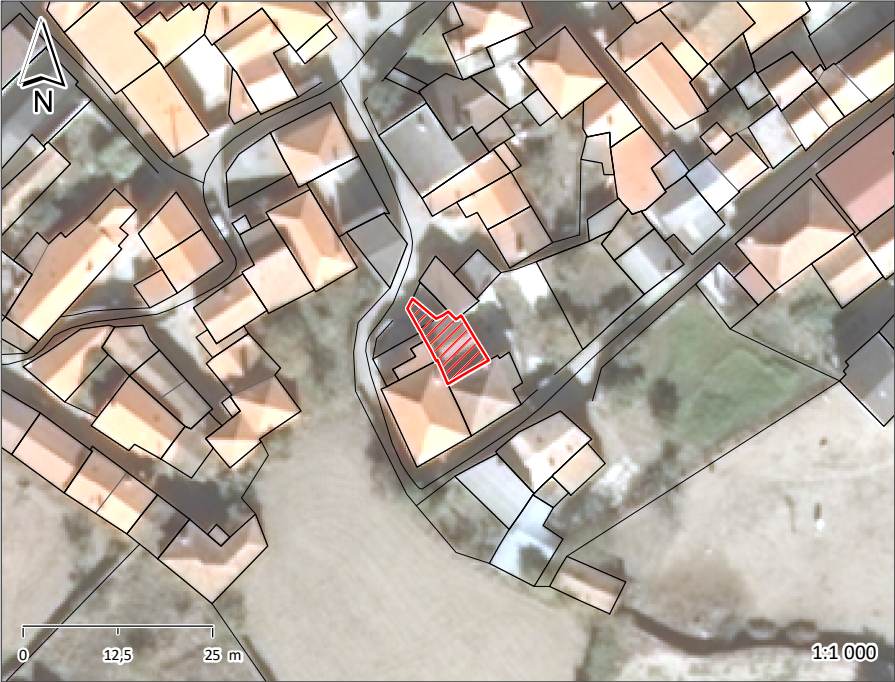
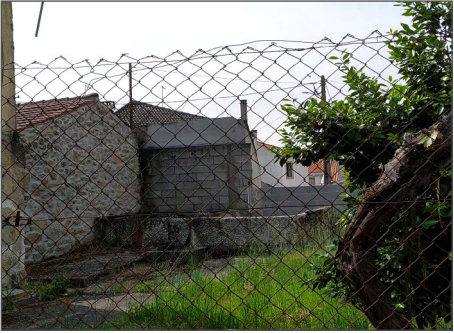
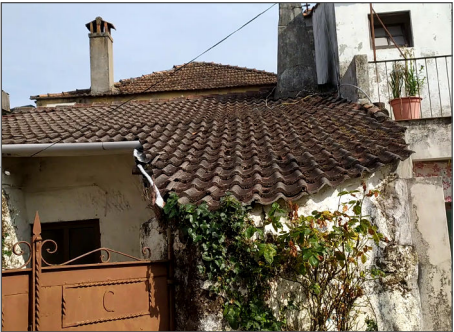
EDIFÍCIO Nº: 159

ESTADO DE CONSERVAÇÃO MAU

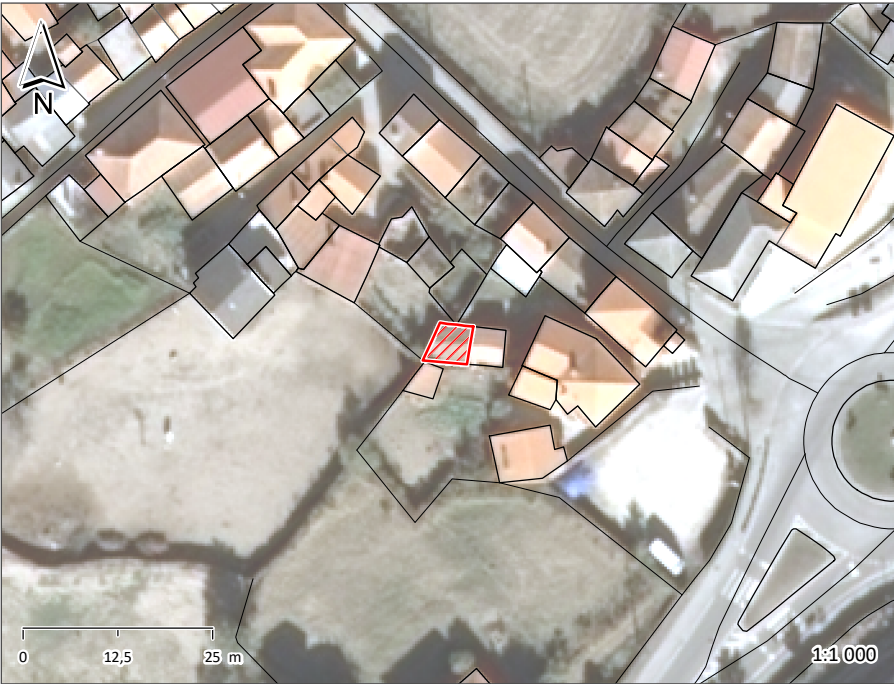
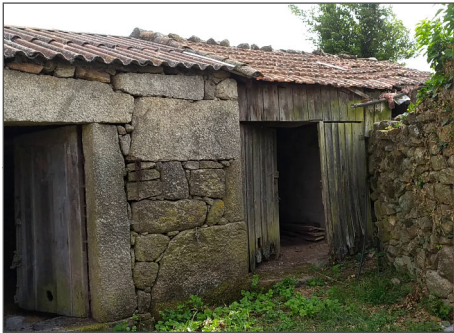
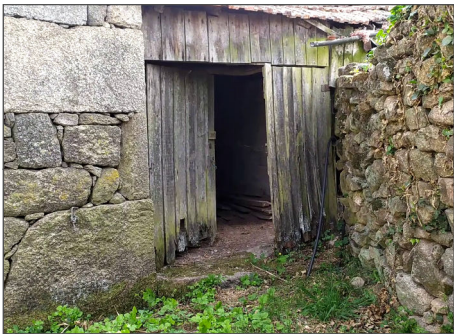
EDIFÍCIO Nº: 160

ÉPOCA DE CONSTRUÇÃO	1900-1950	ESTADO DE CONSERVAÇÃO	PÉSSIMO
VALOR ARQUITETÓNICO	SEM QUALIDADE	TIPOLOGIA DO EDIFICADO	AGRUPADO
Nº PISOS (acima da cota de soleira)	1 PISO	Nº PISOS (abaixo da cota de soleira)	0 PISOS
ÁREAS DE IMPLANTAÇÃO (Valor aproximado)	26 m2	ÁREAS DE CONSTRUÇÃO (Valor aproximado)	26 m2

CONSTRUÇÃO		MATERIAL		TIPO		COR	
ESTRUTURA		GRANITO					
REVESTIMENTO FACHADA		GRANITO	MADEIRA	APARENTE	APARENTE	NATURAL	NATURAL
VÃOS EXTERIORES	PORTAS	MADEIRA		APARENTE		NATURAL	
	JANELAS						
	VARANDAS						
COBERTURA		TELHA CERÂMICA		2 ÁGUAS		BARRO	
ALTERAÇÕES							
ELEMENTOS DISSONANTES

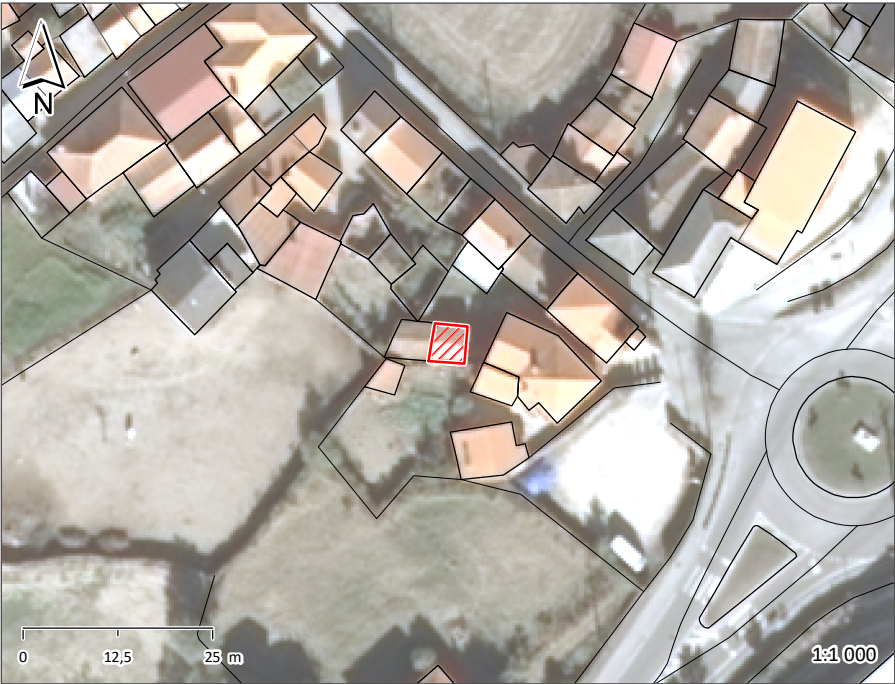
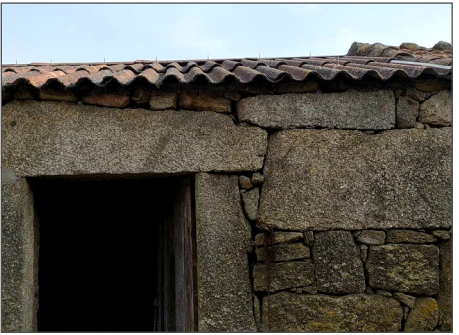
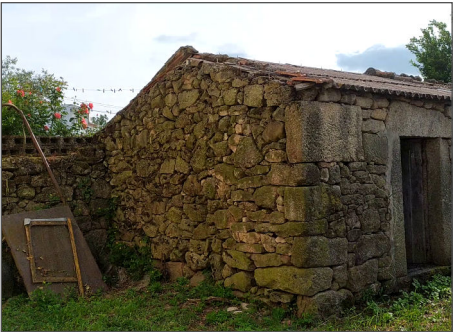
EDIFÍCIO Nº: 161

ESTADO DE CONSERVAÇÃO PÉSSIMO

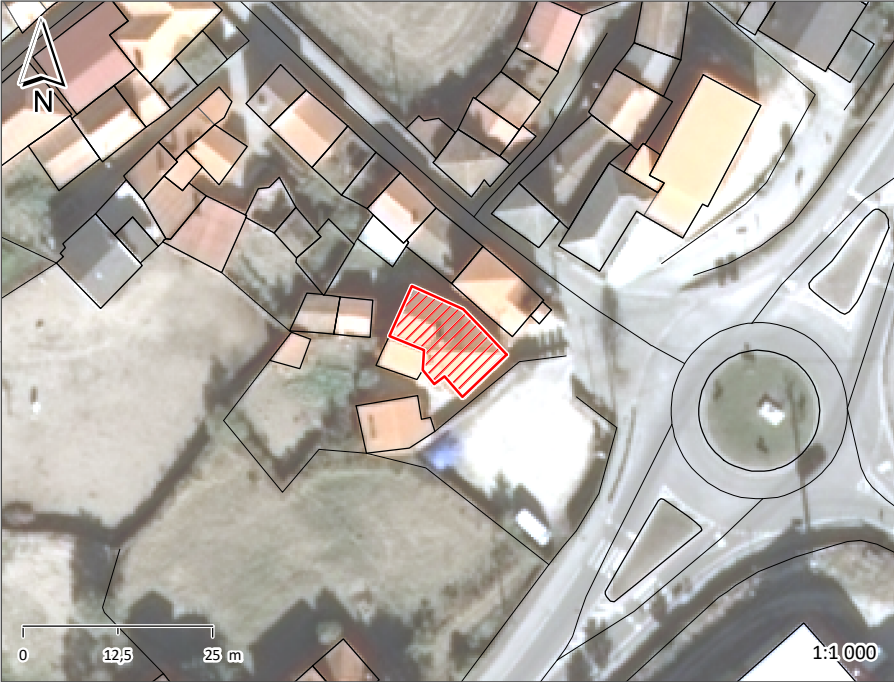
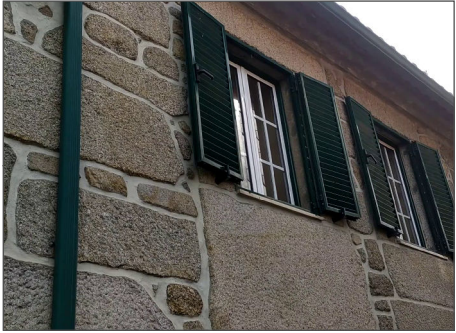
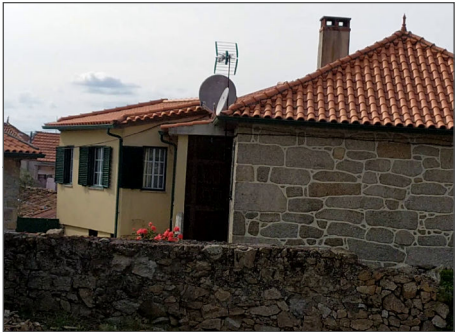
IDENTIFICAÇÃO DO LOCAL:	RUA DO CIEIRO	Nº POLÍCIA:	32	EDIFÍCIO Nº:	162
-------------------------	---------------	-------------	----	--------------	-----

ÉPOCA DE CONSTRUÇÃO	1900-1950	ESTADO DE CONSERVAÇÃO	BOM
VALOR ARQUITETÓNICO	SEM QUALIDADE	TIPOLOGIA DO EDIFICADO	AGRUPADO
Nº PISOS (acima da cota de soleira)	2 PISOS	Nº PISOS (abaixo da cota de soleira)	0 PISOS
ÁREAS DE IMPLANTAÇÃO (Valor aproximado)	115 m2	ÁREAS DE CONSTRUÇÃO (Valor aproximado)	230 m2

CONSTRUÇÃO	MATERIAL		TIPO		COR	
ESTRUTURA	GRANITO	BETÃO ARMADO				
REVESTIMENTO FACHADA	REBOCO	GRANITO	AREADO	APARENTE	AMARELO	NATURAL
VÃOS EXTERIORES	PORTAS	FERRO	ALUMÍNIO	PINTADO	TERMOLACADO	VERDE BRANCO
	JANELAS	PVC		TERMOLACADO		BRANCO
	VARANDAS					
COBERTURA	TELHA CERÂMICA	TELHA CERÂMICA	2 ÁGUAS	4 ÁGUAS	BARRO	BARRO
ALTERAÇÕES						
ELEMENTOS DISSONANTES		ANTENA

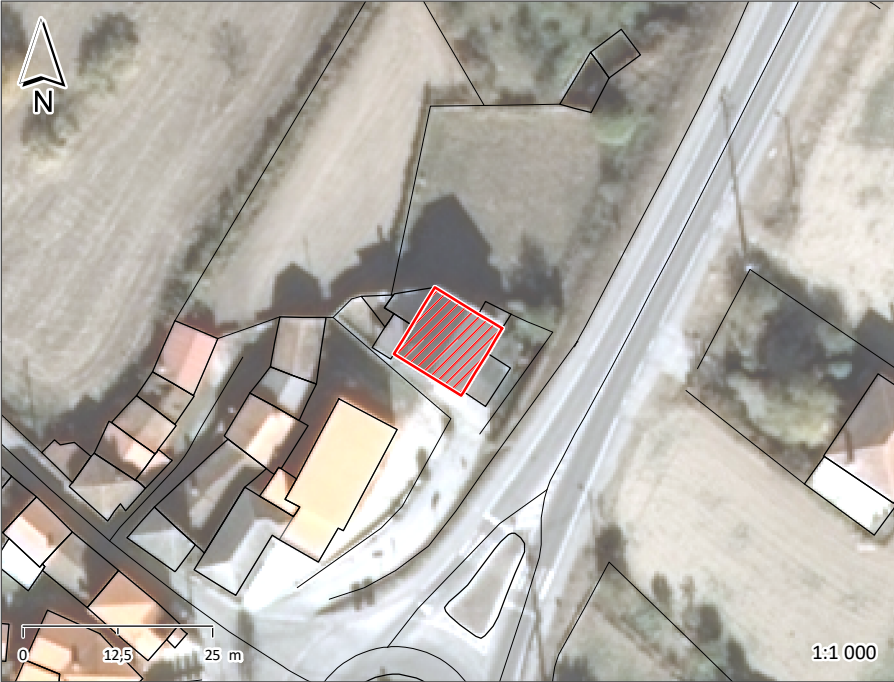
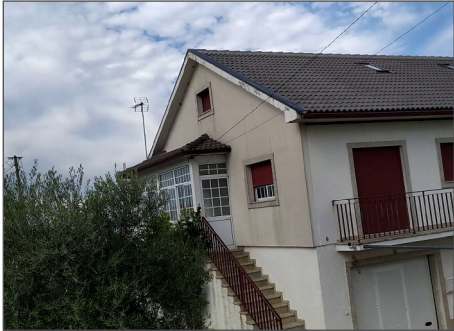
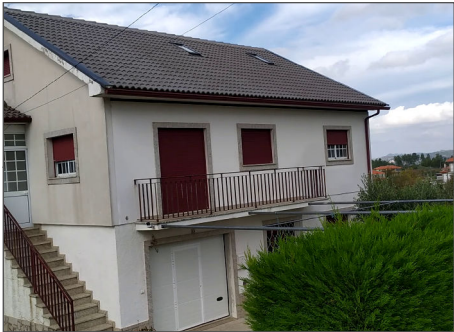
EDIFÍCIO Nº:163

ESTADO DE CONSERVAÇÃOBOM

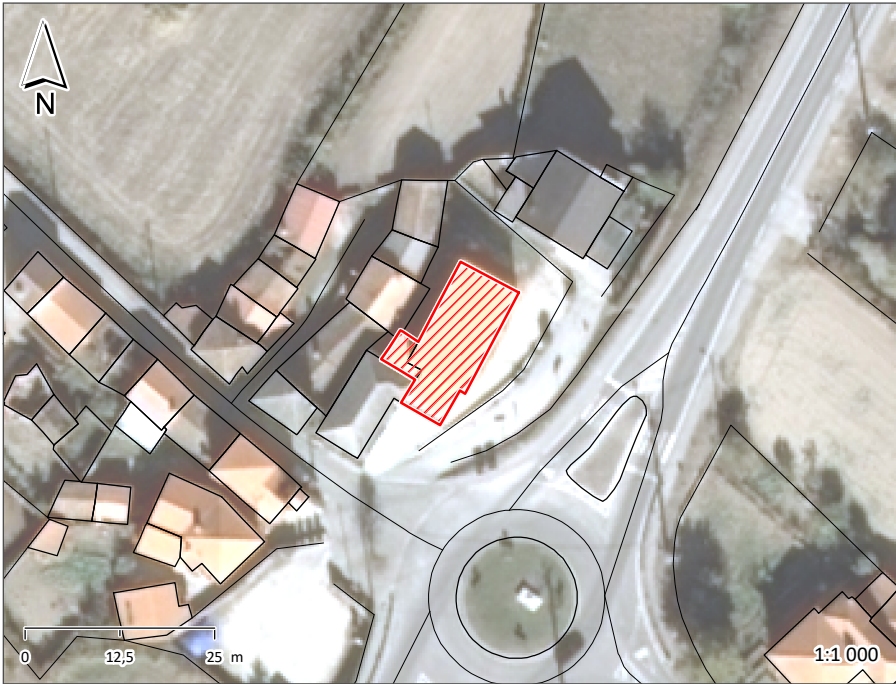
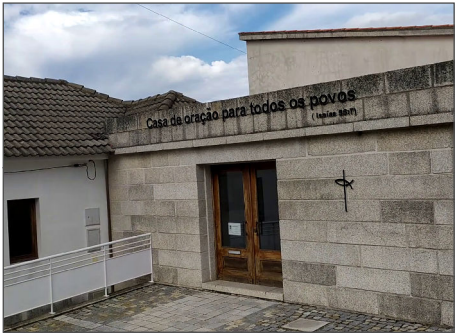
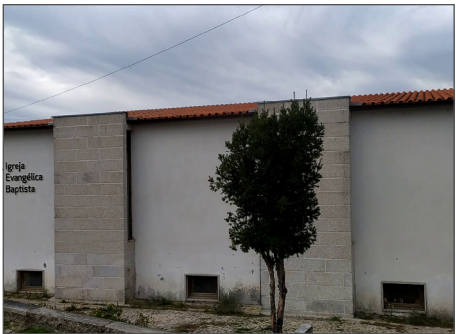
EDIFÍCIO Nº: 164

ÉPOCA DE CONSTRUÇÃO: POSTERIOR A 1990

ESTADO DE CONSERVAÇÃO: BOM

VALOR ARQUITETÓNICO: SEM QUALIDADE

CONSTRUÇÃO		MATERIAL		TIPO		COR	
ESTRUTURA		GRANITO	BETÃO ARMADO	ALVENARIA			
REVESTIMENTO FACHADA		REBOCO	GRANITO	AREADO	APARENTE	BRANCO	NATURAL
VÃOS EXTERIORES	PORTAS	MADEIRA		PINTADO		CASTANHO	
	JANELAS	MADEIRA		PINTADO		CASTANHO	
	VARANDAS						
COBERTURA		TELHA CERÂMICA	TELHA CERÂMICA	1 ÁGUA	1 ÁGUA	BARRO	BARRO
ALTERAÇÕES							
ELEMENTOS DISSONANTES

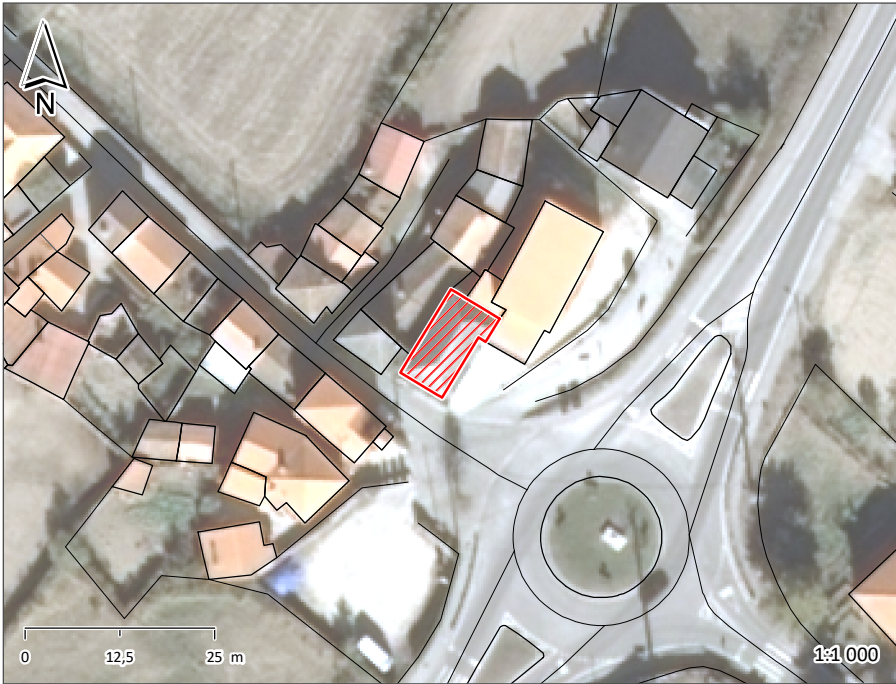
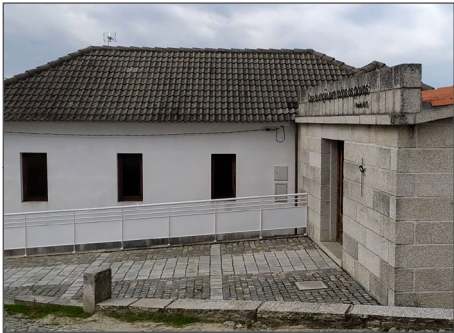
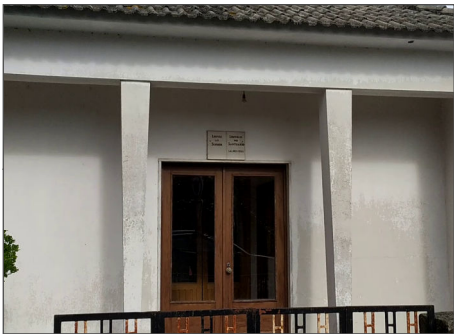
EDIFÍCIO Nº: 165

ÉPOCA DE CONSTRUÇÃO	1951-1990	ESTADO DE CONSERVAÇÃO	BOM
VALOR ARQUITETÓNICO	SEM QUALIDADE	TIPOLOGIA DO EDIFICADO	AGRUPADO
Nº PISOS (acima da cota de soleira)	1 PISO	Nº PISOS (abaixo da cota de soleira)	0 PISOS
ÁREAS DE IMPLANTAÇÃO (Valor aproximado)	87 m2	ÁREAS DE CONSTRUÇÃO (Valor aproximado)	87 m2

CONSTRUÇÃO		MATERIAL	TIPO	COR
ESTRUTURA		GRANITO BETÃO ARMADO	ALVENARIA	
REVESTIMENTO FACHADA		REBOCO	AREADO	BRANCO
VÃOS EXTERIORES	PORTAS	MADEIRA	PINTADO	CASTANHO
	JANELAS	MADEIRA	PINTADO	CASTANHO
	VARANDAS			
COBERTURA		TELHA DE BETÃO	2 ÁGUAS	PRETO
ALTERAÇÕES				
ELEMENTOS DISSONANTES

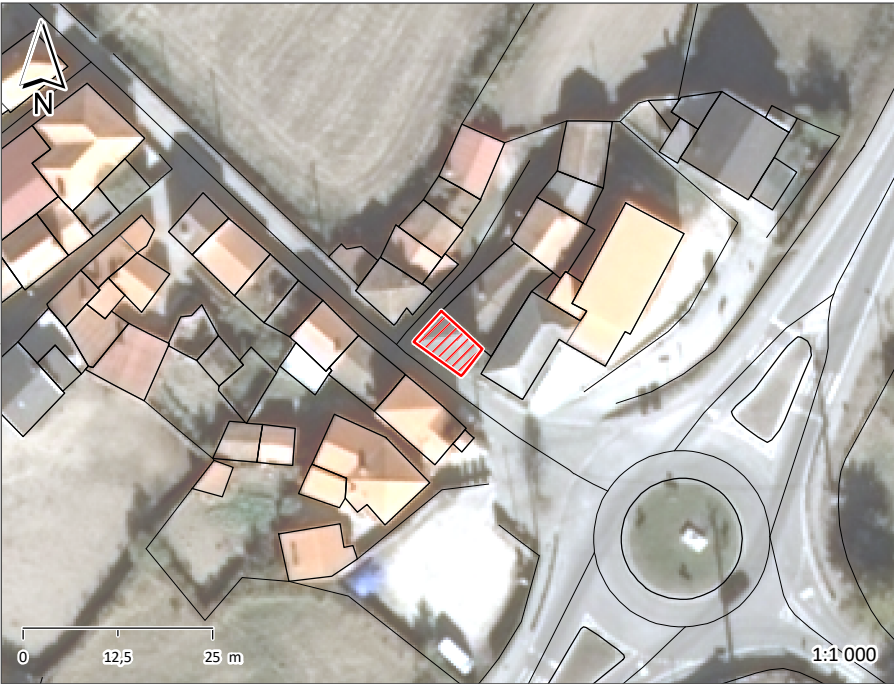
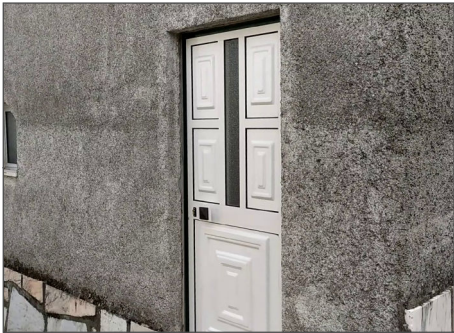
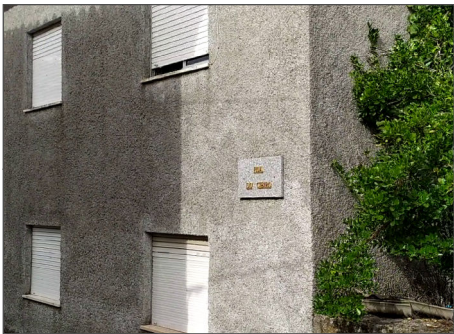
EDIFÍCIO Nº: 166

ÉPOCA DE CONSTRUÇÃO1951-1990

ESTADO DE CONSERVAÇÃOMÉDIO

CONSTRUÇÃO		MATERIAL	TIPO	COR
ESTRUTURA		GRANITO BETÃO ARMADO	ALVENARIA	
REVESTIMENTO FACHADA		REBOCO	CARAPINHA	CINZA
VÃOS EXTERIORES	PORTAS	ALUMÍNIO	TERMOLACADO	BRANCO
	JANELAS	ALUMÍNIO	ANODIZADO	NATURAL
	VARANDAS			
COBERTURA		TELHA DE BETÃO	4 ÁGUAS	PRETO
ALTERAÇÕES				
ELEMENTOS DISSONANTES		ANTENA

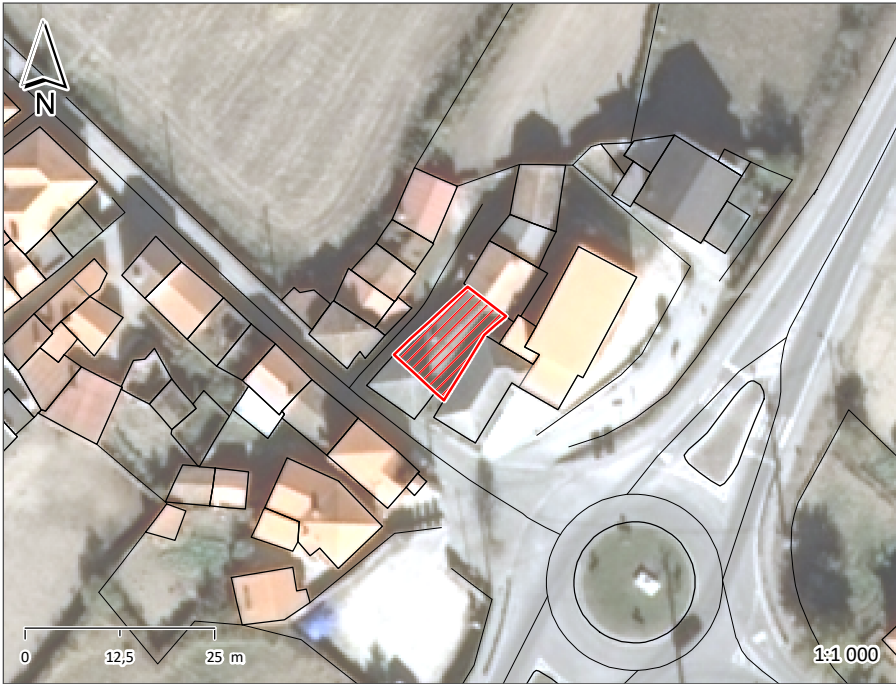
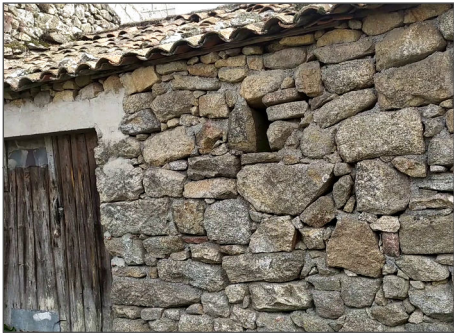
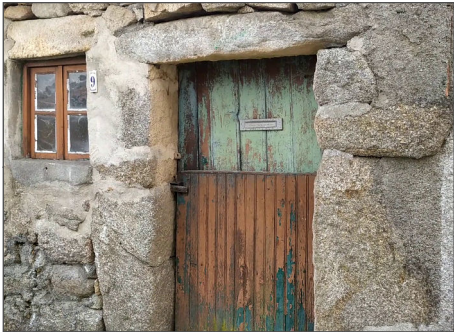
EDIFÍCIO Nº: 167

ESTADO DE CONSERVAÇÃO

MAU

CONSTRUÇÃO		MATERIAL	TIPO	COR
ESTRUTURA		GRANITO		
REVESTIMENTO FACHADA		GRANITO	APARENTE	NATURAL
VÃOS EXTERIORES	PORTAS	MADEIRA	PINTADO	VERDE
	JANELAS	MADEIRA	PINTADO	CASTANHO
	VARANDAS			
COBERTURA		TELHA CERÂMICA	2 ÁGUAS	BARRO
ALTERAÇÕES				
ELEMENTOS DISSONANTES

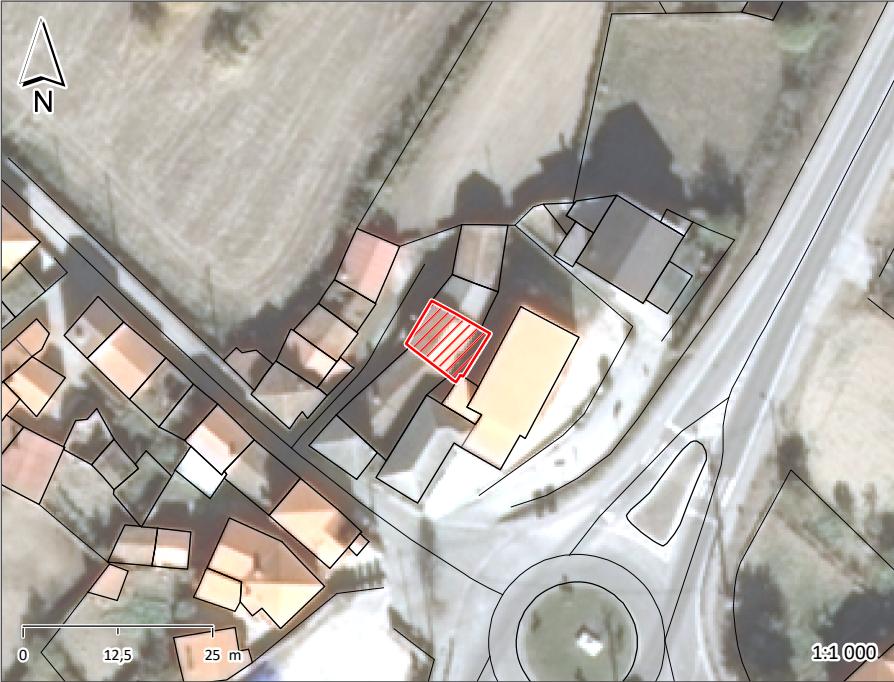
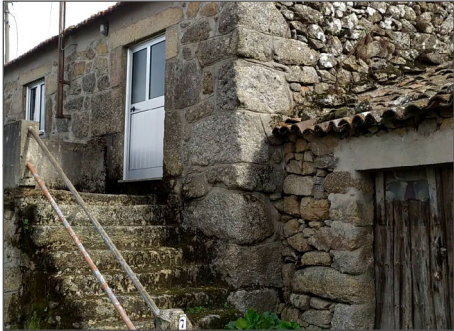
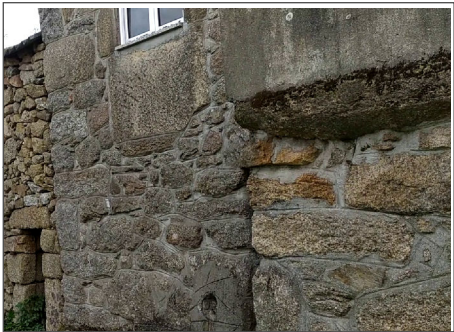
EDIFÍCIO Nº: 168

ESTADO DE CONSERVAÇÃO

MAU

CONSTRUÇÃO		MATERIAL	TIPO	COR
ESTRUTURA		GRANITO		
REVESTIMENTO FACHADA		GRANITO	APARENTE	NATURAL
VÃOS EXTERIORES	PORTAS	ALUMÍNIO	ANODIZADO	NATURAL
	JANELAS	ALUMÍNIO	ANODIZADO	NATURAL
	VARANDAS			
COBERTURA		TELHA CERÂMICA	2 ÁGUAS	BARRO
ALTERAÇÕES				
ELEMENTOS DISSONANTES		ANTENA

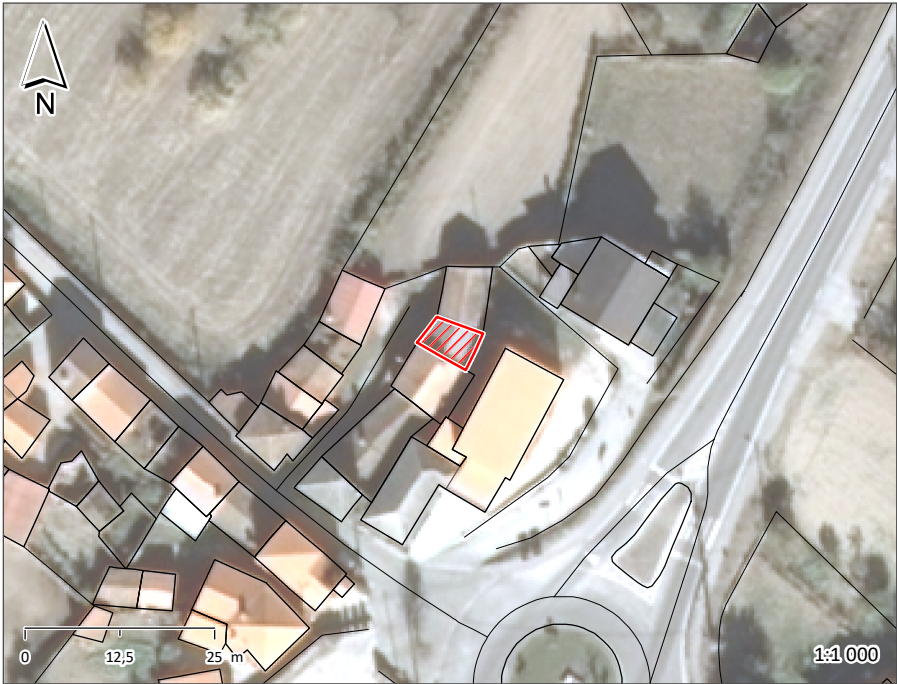
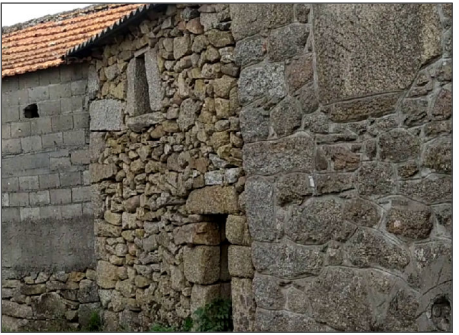
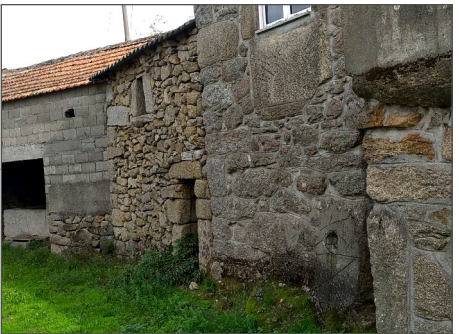
EDIFÍCIO Nº: 169

ESTADO DE CONSERVAÇÃO PÉSSIMO

CONSTRUÇÃO	MATERIAL	TIPO	COR
ESTRUTURA	GRANITO		
REVESTIMENTO FACHADA	GRANITO	APARENTE	NATURAL
VÃOS EXTERIORES	PORTAS		
	JANELAS		
	VARANDAS		
COBERTURA	CHAPA DE FIBROCIMENTO	2 ÁGUAS	PRETO
ALTERAÇÕES			
ELEMENTOS DISSONANTES

SEM PORTAS E JANELAS

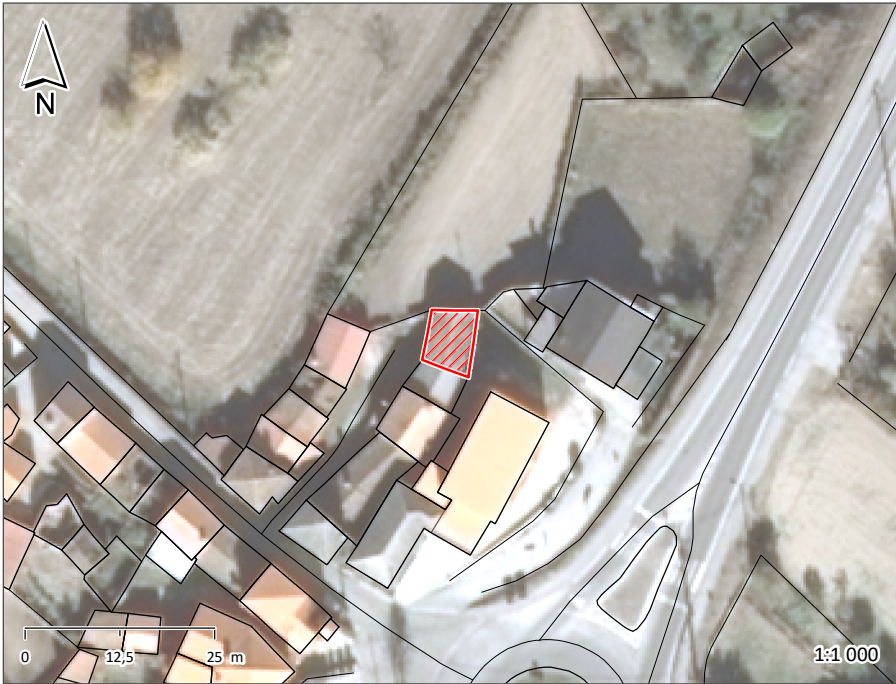
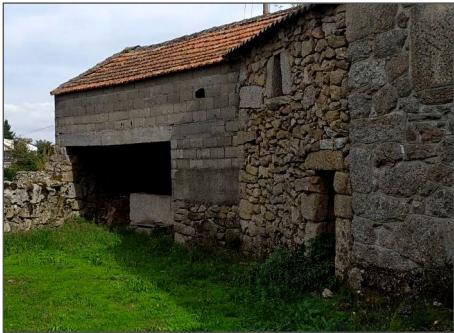
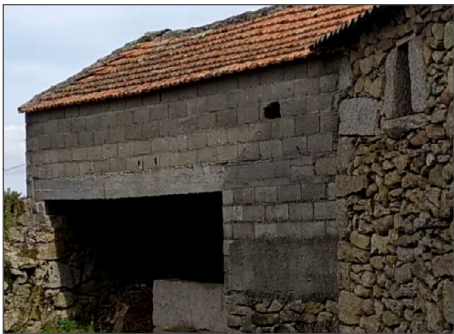
EDIFÍCIO Nº: 170

ÉPOCA DE CONSTRUÇÃO	1951-1990	ESTADO DE CONSERVAÇÃO	PÉSSIMO
VALOR ARQUITETÓNICO	SEM QUALIDADE	TIPOLOGIA DO EDIFICADO	AGRUPADO
Nº PISOS (acima da cota de soleira)	2 PISOS	Nº PISOS (abaixo da cota de soleira)	0 PISOS
ÁREAS DE IMPLANTAÇÃO (Valor aproximado)	49 m2	ÁREAS DE CONSTRUÇÃO (Valor aproximado)	98 m2

CONSTRUÇÃO		MATERIAL	TIPO	COR
ESTRUTURA		GRANITO BETÃO ARMADO		
REVESTIMENTO FACHADA		PEDRA	FACE À VISTA	POR PINTAR
VÃOS EXTERIORES	PORTAS			
	JANELAS			
	VARANDAS			
COBERTURA		TELHA CERÂMICA	2 ÁGUAS	BARRO
ALTERAÇÕES				
ELEMENTOS DISSONANTES
