OPERAÇÃO DE REABILITAÇÃO URBANA DE SARZEDA

PROGRAMA ESTRATÉGICO DE REABILITAÇÃO URBANA

CADERNO II - Caracterização do Edificado e do Espaço Público | Outubro de 2025

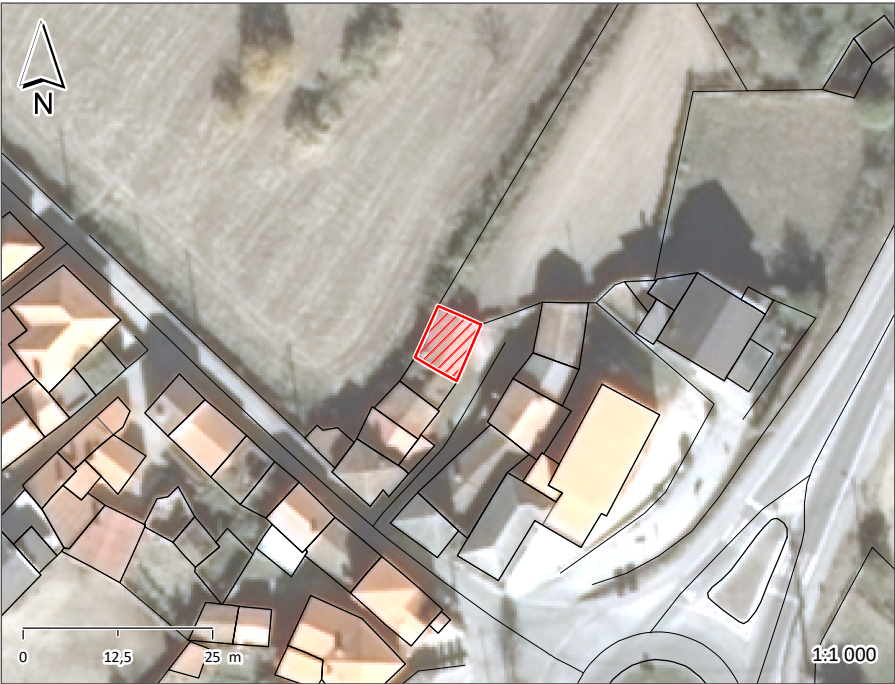
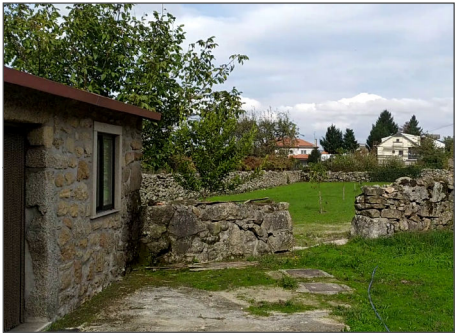
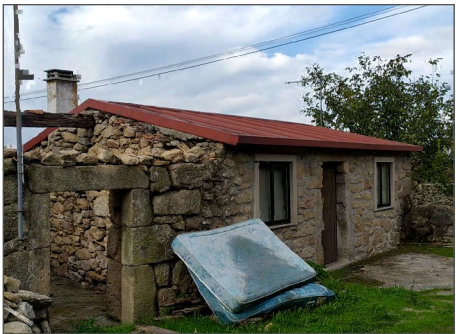
EDIFÍCIO Nº: 171

ÉPOCA DE CONSTRUÇÃO 1900-1950

ESTADO DE CONSERVAÇÃO MÉDIO

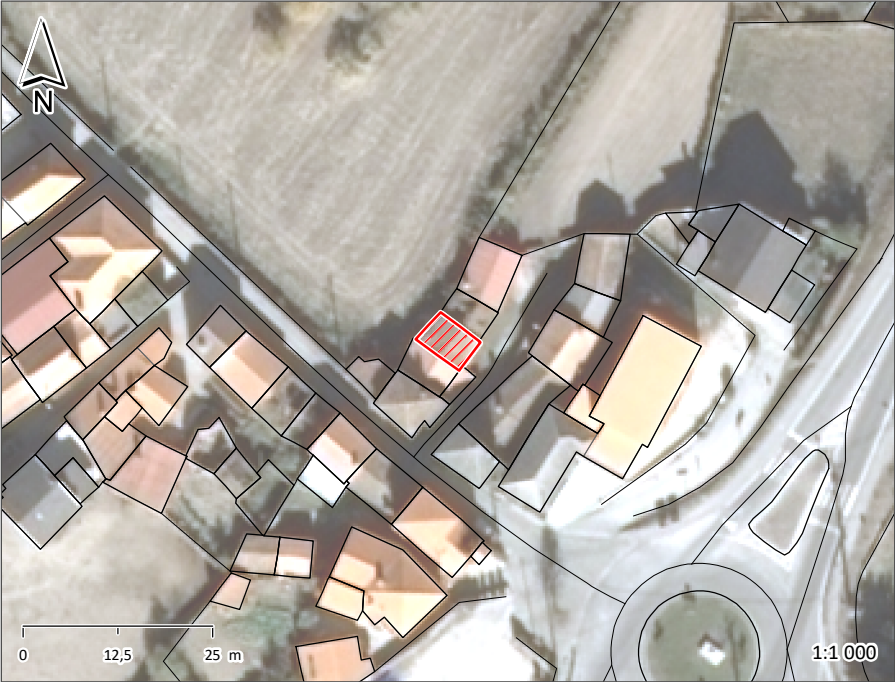
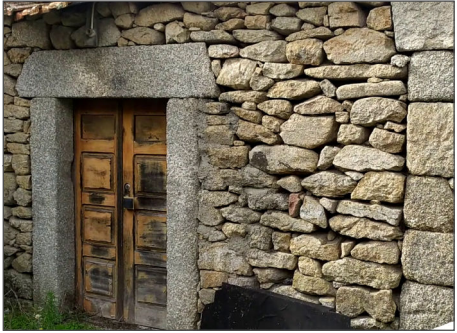
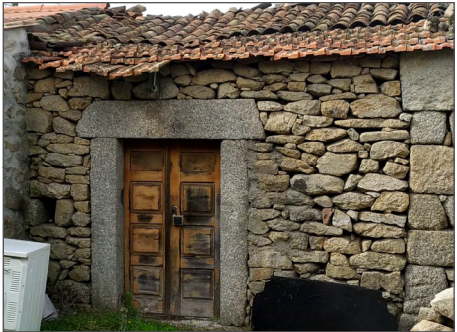
EDIFÍCIO Nº: 173

ÉPOCA DE CONSTRUÇÃO 1900-1950

ESTADO DE CONSERVAÇÃO PÉSSIMO

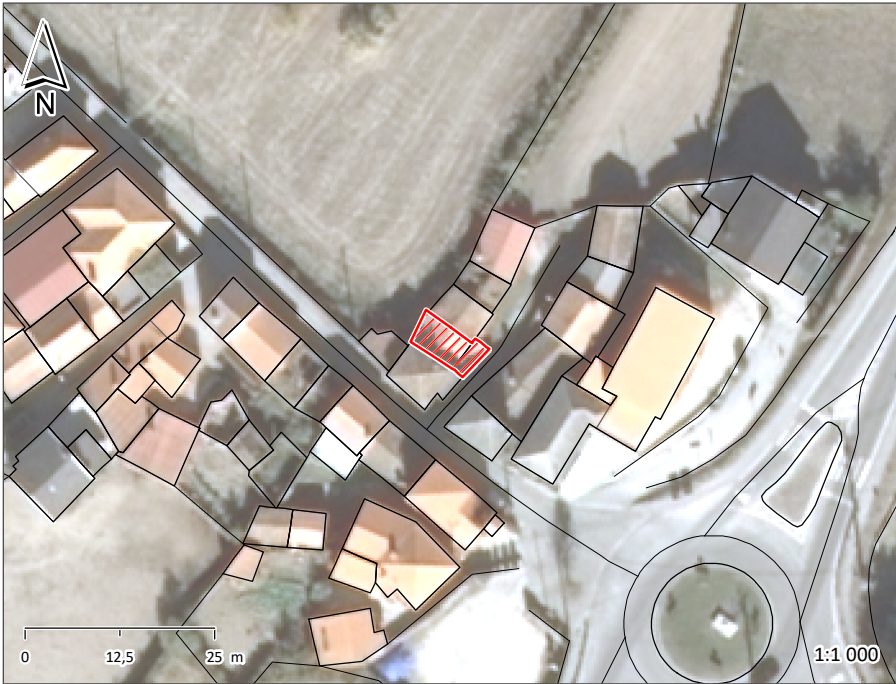
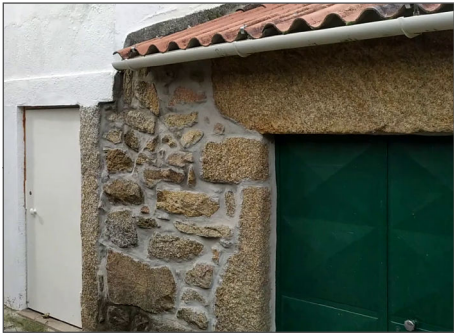
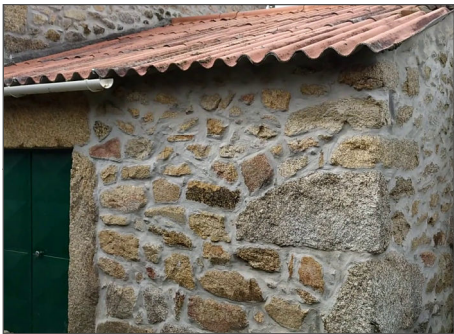
EDIFÍCIO Nº: 174

ÉPOCA DE CONSTRUÇÃO 1900-1950

ESTADO DE CONSERVAÇÃO MÉDIO

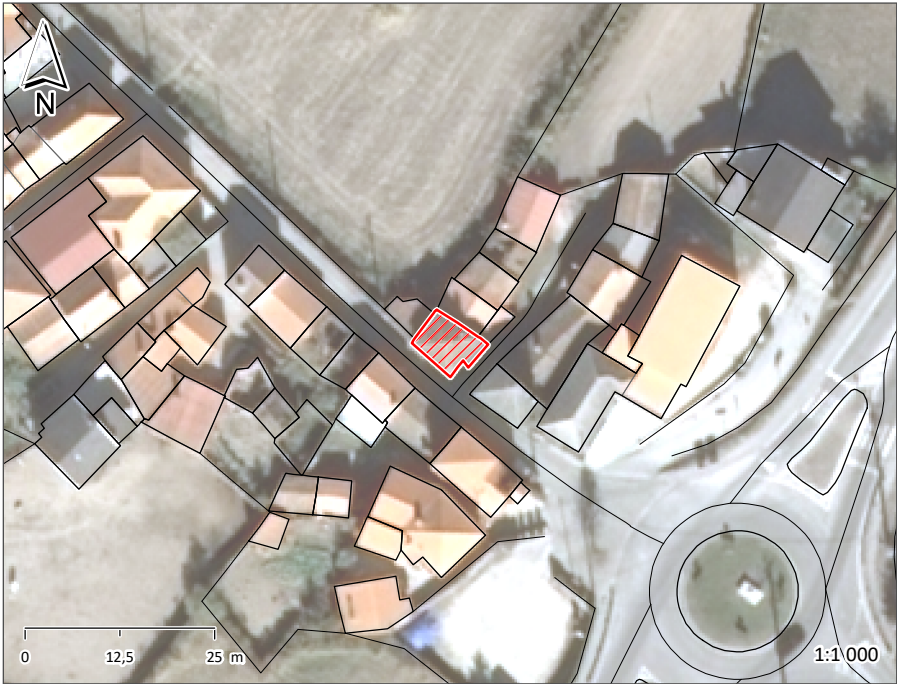
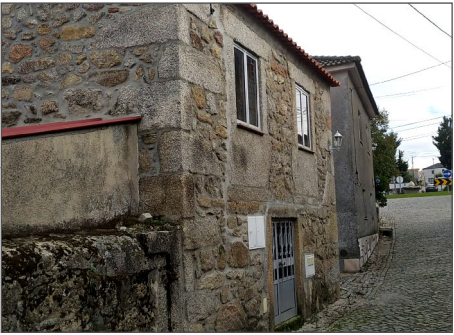
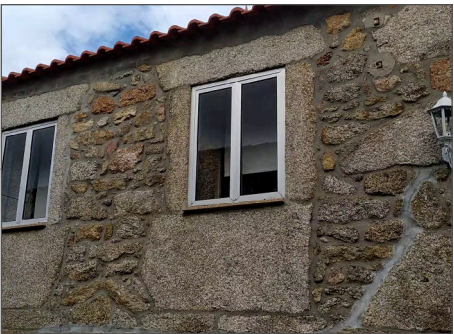
EDIFÍCIO Nº: 175

ÉPOCA DE CONSTRUÇÃO 1900-1950

ESTADO DE CONSERVAÇÃO MÉDIO

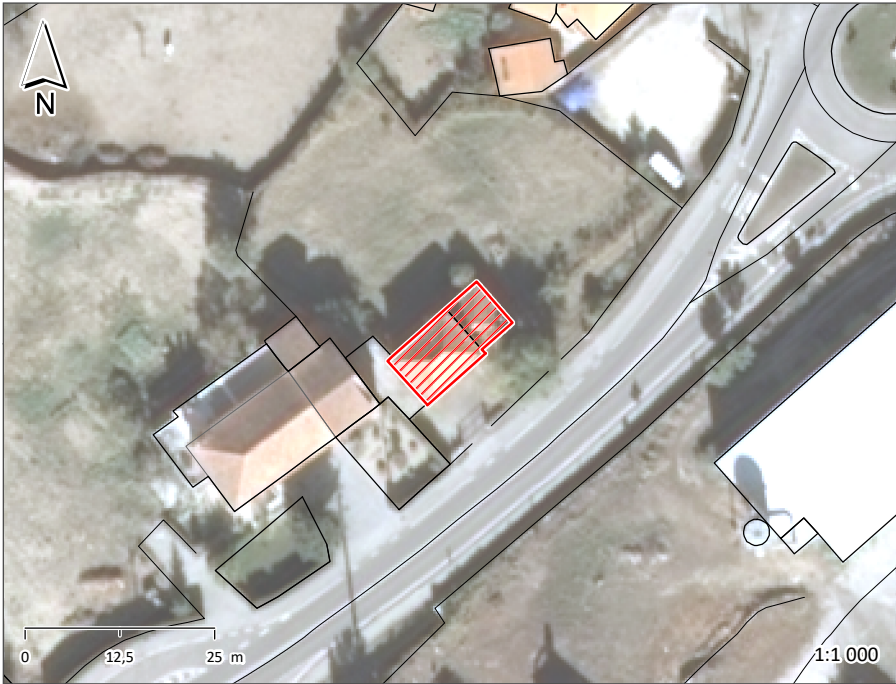
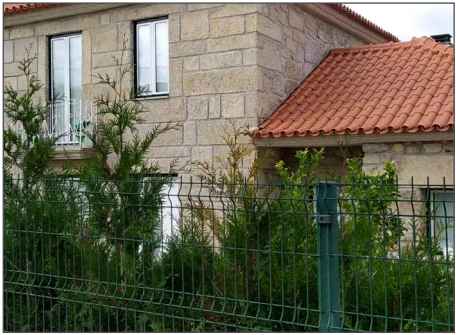
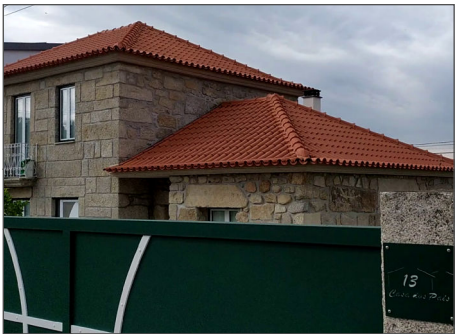
IDENTIFICAÇÃO DO LOCAL:	EN229	Nº POLÍCIA:	13	EDIFÍCIO Nº:	176
-------------------------	-------	-------------	----	--------------	-----

ÉPOCA DE CONSTRUÇÃO	1900-1950	ESTADO DE CONSERVAÇÃO	BOM
VALOR ARQUITETÓNICO	SEM QUALIDADE	TIPOLOGIA DO EDIFICADO	ISOLADO
Nº PISOS (acima da cota de soleira)	2 PISOS	Nº PISOS (abaixo da cota de soleira)	0 PISOS
ÁREAS DE IMPLANTAÇÃO (Valor aproximado)	121 m2	ÁREAS DE CONSTRUÇÃO (Valor aproximado)	242 m2

CONSTRUÇÃO	MATERIAL	TIPO	COR
ESTRUTURA	GRANITO		
REVESTIMENTO FACHADA	GRANITO	APARENTE	NATURAL
VÃOS EXTERIORES	PORTAS	ALUMÍNIO	TERMOLACADO
	JANELAS	ALUMÍNIO	TERMOLACADO
	VARANDAS	FERRO	PINTADO
COBERTURA	TELHA CERÂMICA	2 ÁGUAS	BARRO
ALTERAÇÕES			
ELEMENTOS DISSONANTES	ANTENA E PAINÉIS SOLARES

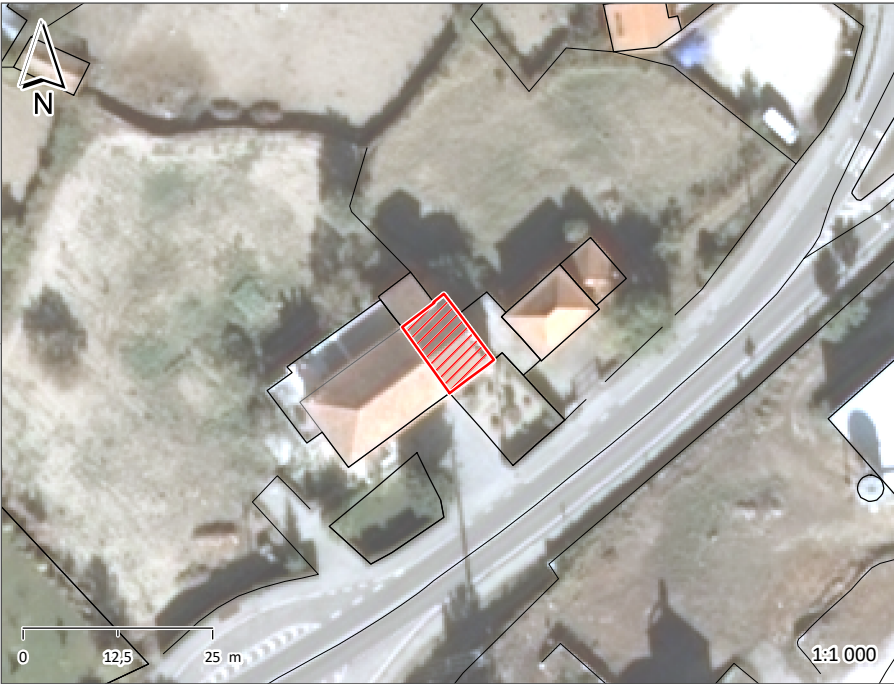
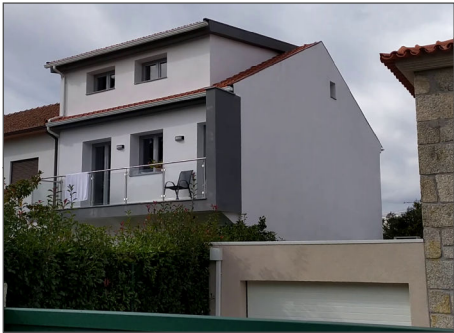
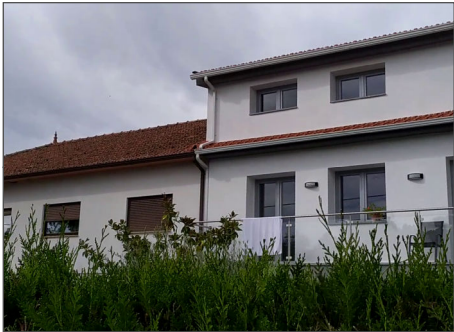
EDIFÍCIO Nº: 177

ESTADO DE CONSERVAÇÃO

BOM

CONSTRUÇÃO		MATERIAL		TIPO		COR	
ESTRUTURA		BETÃO ARMADO		ALVENARIA			
REVESTIMENTO FACHADA		REBOCO	REBOCO	AREADO	AREADO	BRANCO	CINZA
VÃOS EXTERIORES	PORTAS	ALUMÍNIO		TERMOLACADO		CINZA	
	JANELAS	ALUMÍNIO		TERMOLACADO		CINZA	
	VARANDAS						
COBERTURA		TELHA CERÂMICA		2 ÁGUAS		BARRO	
ALTERAÇÕES							
ELEMENTOS DISSONANTES		ANTENA

ANEXO NA TRASEIRA

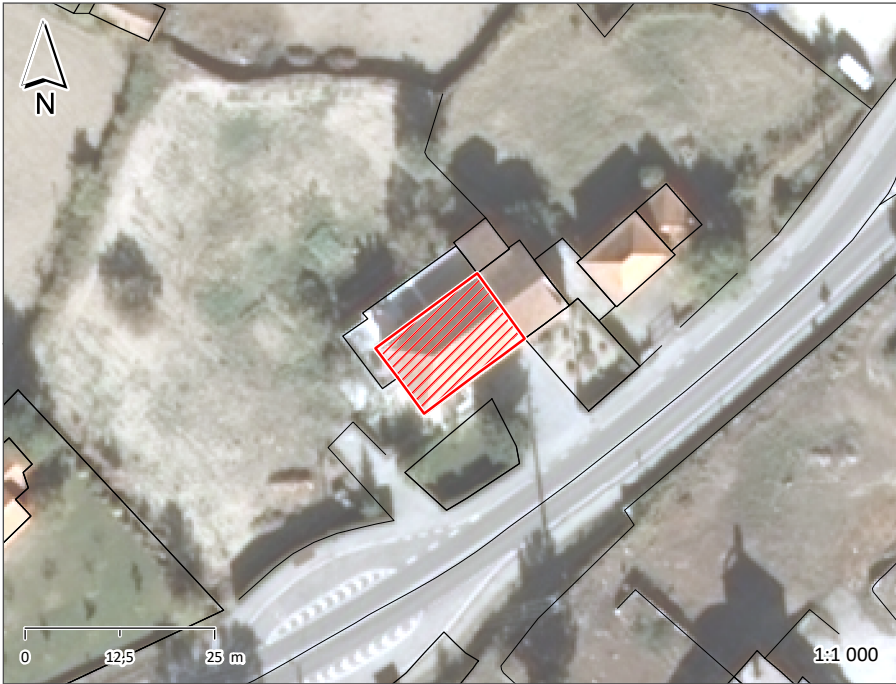
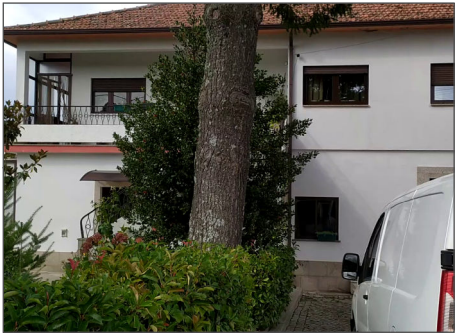
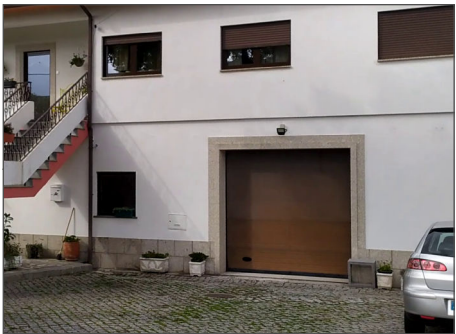
EDIFÍCIO Nº: 178

ESTADO DE CONSERVAÇÃO

BOM

CONSTRUÇÃO		MATERIAL	TIPO	COR
ESTRUTURA		BETÃO ARMADO	ALVENARIA	
REVESTIMENTO FACHADA		REBOCO	AREADO	BRANCO
VÃOS EXTERIORES	PORTAS	ALUMÍNIO	TERMOLACADO	CASTANHO
	JANELAS	ALUMÍNIO	TERMOLACADO	CASTANHO
	VARANDAS	FERRO	PINTADO	CASTANHO
COBERTURA		TELHA CERÂMICA	3 ÁGUAS	BARRO
ALTERAÇÕES				
ELEMENTOS DISSONANTES		ANTENA

ANEXO NA TRASEIRA

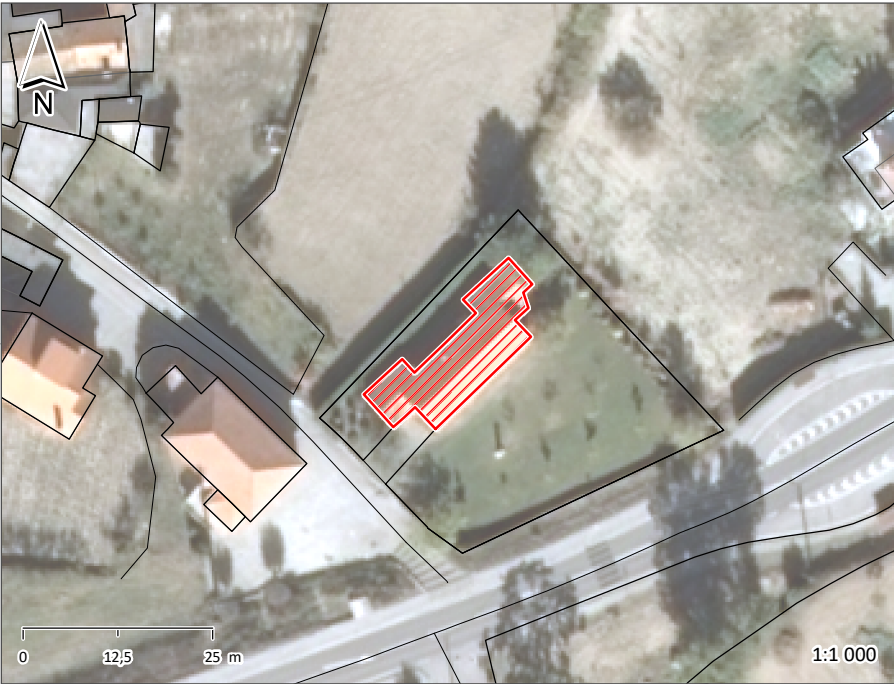
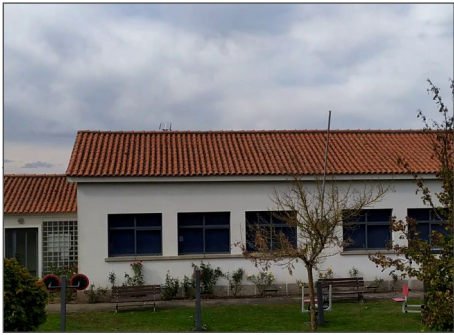
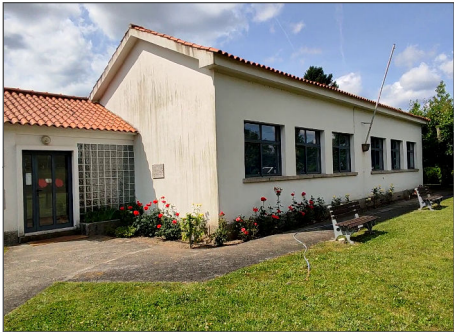
IDENTIFICAÇÃO DO LOCAL:	PRACETA DR. ALBERTO CORREIA	Nº POLÍCIA:	EDIFÍCIO Nº: 179
-------------------------	-----------------------------	-------------	------------------

ÉPOCA DE CONSTRUÇÃO	1951-1990	ESTADO DE CONSERVAÇÃO	BOM
VALOR ARQUITETÓNICO	SEM QUALIDADE	TIPOLOGIA DO EDIFICADO	ISOLADO
Nº PISOS (acima da cota de soleira)	1 PISO	Nº PISOS (abaixo da cota de soleira)	0 PISOS
ÁREAS DE IMPLANTAÇÃO (Valor aproximado)	195 m2	ÁREAS DE CONSTRUÇÃO (Valor aproximado)	195 m2

CONSTRUÇÃO	MATERIAL	TIPO	COR
ESTRUTURA	GRANITO	ALVENARIA	
REVESTIMENTO FACHADA	REBOCO	AREADO	BRANCO
VÃOS EXTERIORES	PORTAS	ALUMÍNIO	TERMOLACADO
	JANELAS	ALUMÍNIO	TERMOLACADO
	VARANDAS		
COBERTURA	TELHA CERÂMICA	5 ÁGUAS	BARRO
ALTERAÇÕES			
ELEMENTOS DISSONANTES

OBSERVAÇÕES
CENTRO CÍVICO E SOCIAL DE SAZEDA
ANTIGA ESCOLA PRIMÁRIA
GINÁSIO AO AR LIVRE - PARQUE FITNESS

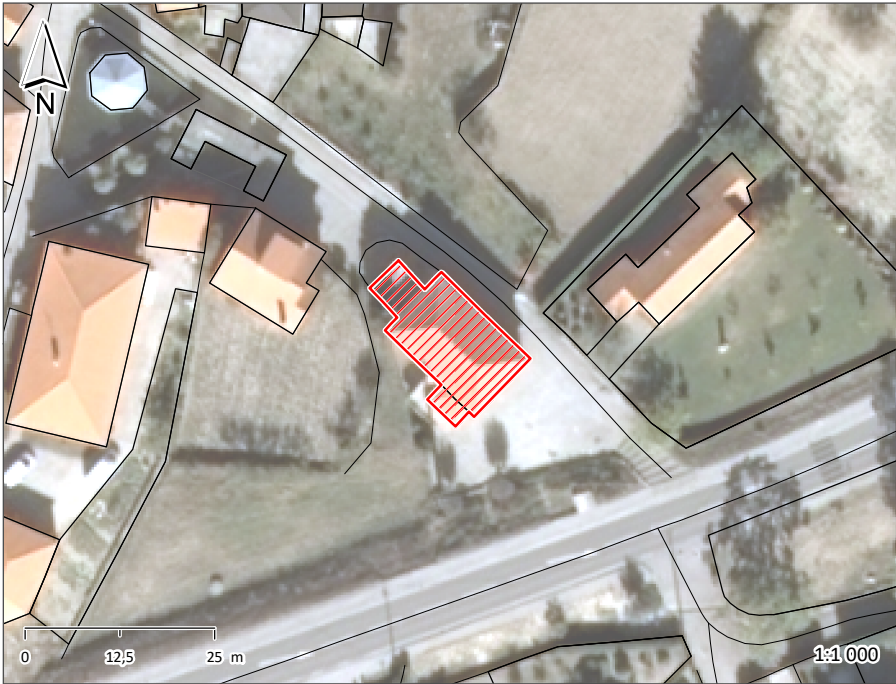
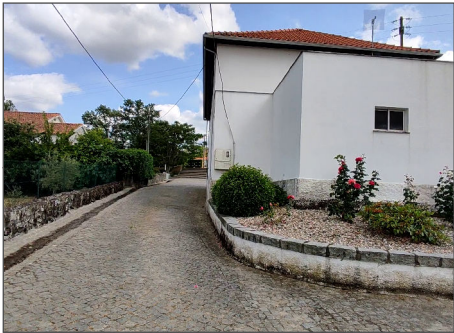
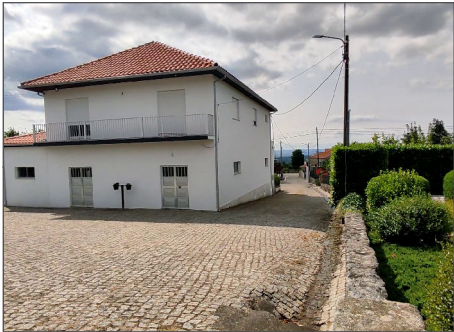
EDIFÍCIO Nº: 180

ÉPOCA DE CONSTRUÇÃO	1951-1990	ESTADO DE CONSERVAÇÃO	BOM
VALOR ARQUITETÓNICO	SEM QUALIDADE	TIPOLOGIA DO EDIFICADO	ISOLADO
Nº PISOS (acima da cota de soleira)	2 PISOS	Nº PISOS (abaixo da cota de soleira)	0 PISOS
ÁREAS DE IMPLANTAÇÃO (Valor aproximado)	217 m2	ÁREAS DE CONSTRUÇÃO (Valor aproximado)	434 m2

CONSTRUÇÃO		MATERIAL		TIPO		COR	
ESTRUTURA		GRANITO	BETÃO ARMADO	ALVENARIA			
REVESTIMENTO FACHADA		REBOCO		AREADO		BRANCO	
VÃOS EXTERIORES	PORTAS	ALUMÍNIO		TERMOLACADO		CINZA	
	JANELAS	ALUMÍNIO		ANODIZADO		NATURAL	
	VARANDAS	ALUMÍNIO		TERMOLACADO		CINZA	
COBERTURA		TELHA CERÂMICA	TELHA CERÂMICA	4 ÁGUAS	3 ÁGUAS	BARRO	BARRO
ALTERAÇÕES							
ELEMENTOS DISSONANTES

C.A.C. - CENTRO DE APOIO AO CIDADÃO

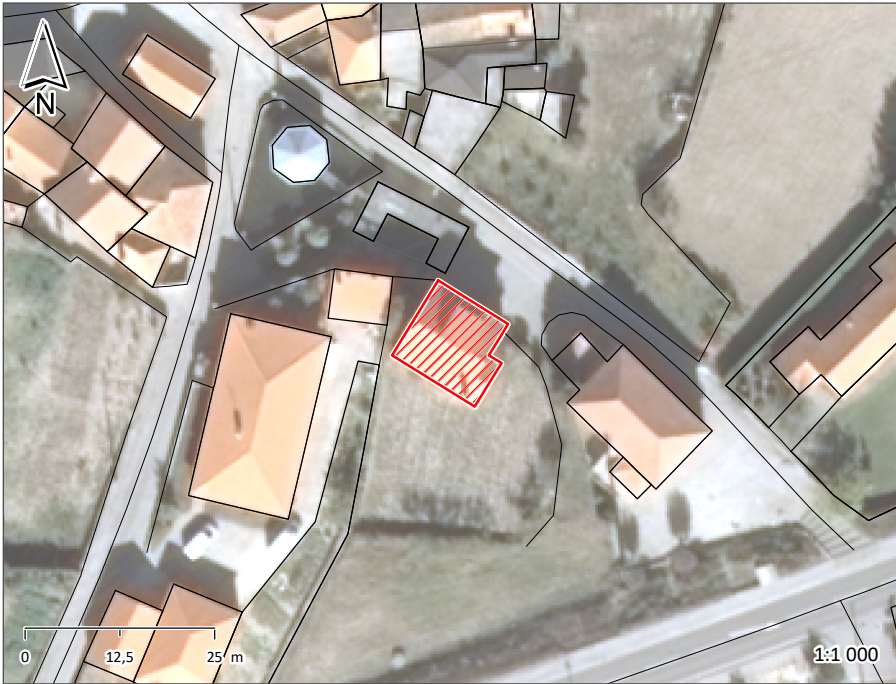
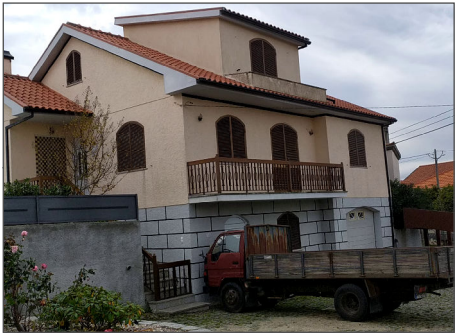
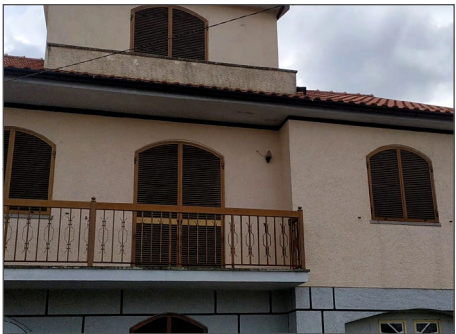
EDIFÍCIO Nº: 181

ESTADO DE CONSERVAÇÃOBOM

CONSTRUÇÃO		MATERIAL		TIPO		COR	
ESTRUTURA		GRANITO	BETÃO ARMADO	ALVENARIA			
REVESTIMENTO FACHADA		GRANITO	REBOCO	PINTADO	CARAPINHA	CINZA	SALMÃO
VÃOS EXTERIORES	PORTAS	ALUMÍNIO	ALUMÍNIO	TERMOLACADO	ANODIZADO	BRANCO	BRONZE
	JANELAS	ALUMÍNIO		ANODIZADO		BRONZE	
	VARANDAS	ALUMÍNIO		ANODIZADO		BRONZE	
COBERTURA		TELHA CERÂMICA		3 ÁGUAS		BARRO	
ALTERAÇÕES							
ELEMENTOS DISSONANTES		ANTENA

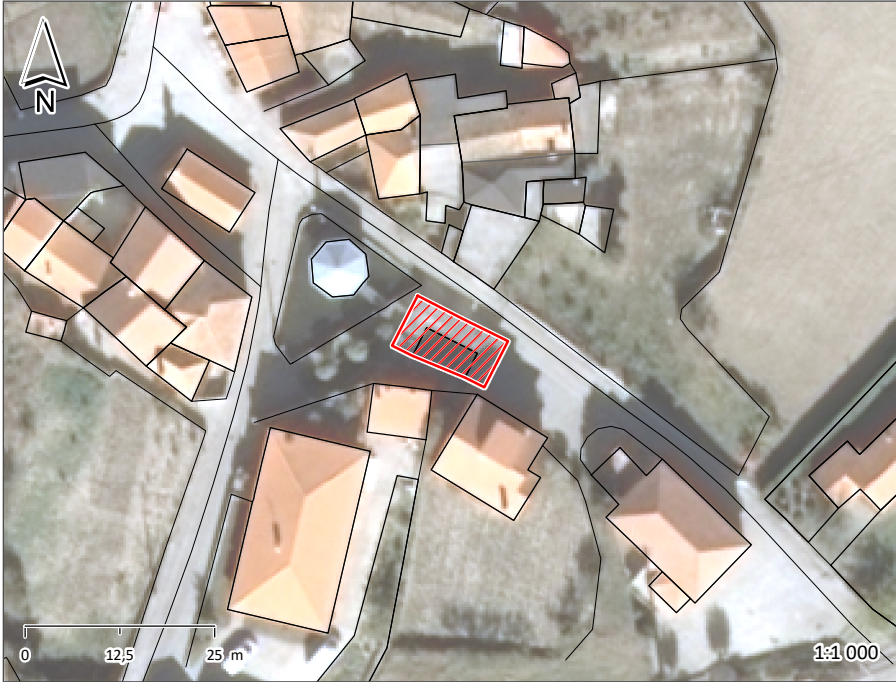
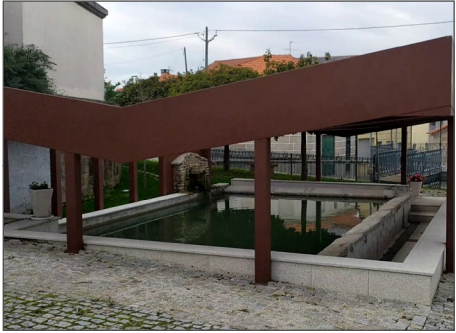
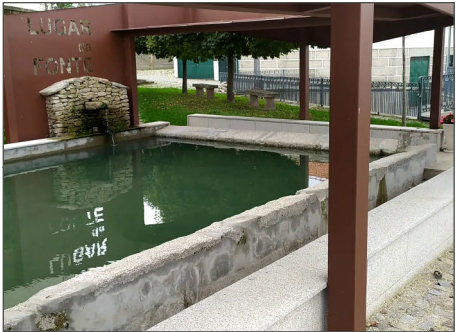
EDIFÍCIO Nº: 182

ÉPOCA DE CONSTRUÇÃO	1951-1990	ESTADO DE CONSERVAÇÃO	BOM
VALOR ARQUITETÓNICO	SEM QUALIDADE	TIPOLOGIA DO EDIFICADO	ISOLADO
Nº PISOS (acima da cota de soleira)	1 PISO	Nº PISOS (abaixo da cota de soleira)	0 PISOS
ÁREAS DE IMPLANTAÇÃO (Valor aproximado)	95 m2	ÁREAS DE CONSTRUÇÃO (Valor aproximado)	95 m2

CONSTRUÇÃO		MATERIAL	TIPO	COR
ESTRUTURA		GRANITO		
REVESTIMENTO FACHADA		GRANITO	APARENTE	NATURAL
VÃOS EXTERIORES	PORTAS			
	JANELAS			
	VARANDAS			
COBERTURA		CHAPA DE AÇO	3 ÁGUAS	VERMELHO
ALTERAÇÕES				
ELEMENTOS DISSONANTES

TANQUE E FONTE

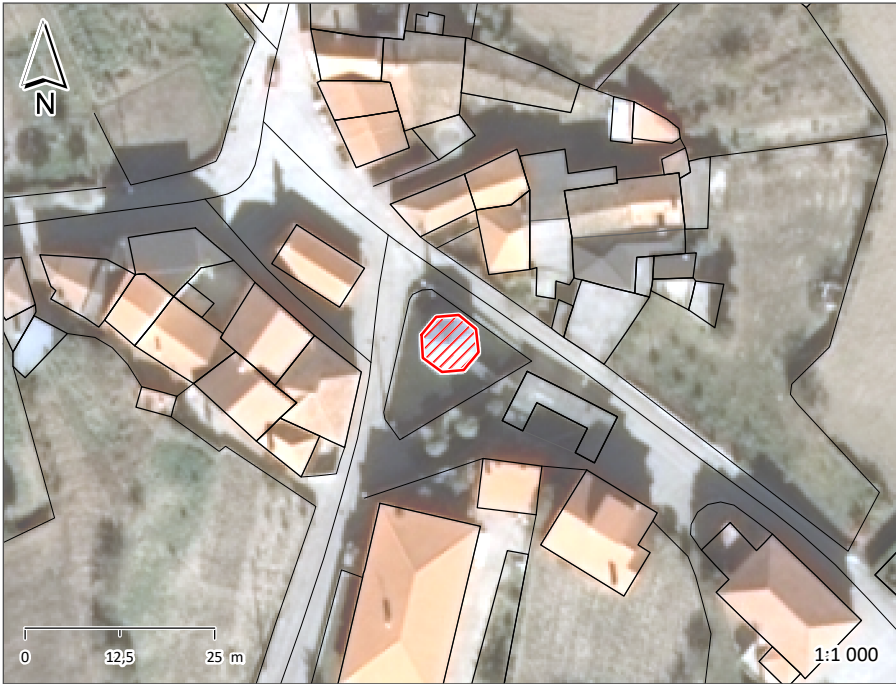
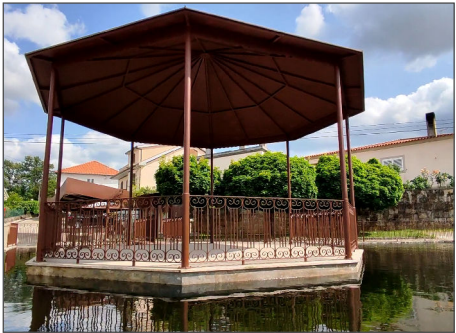
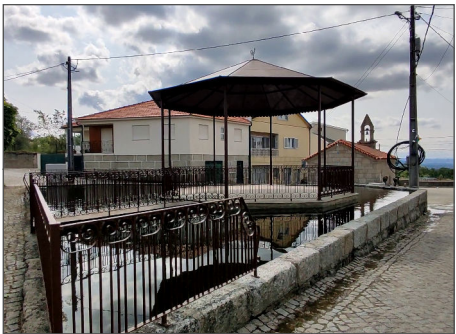
IDENTIFICAÇÃO DO LOCAL:	PRACETA DR. ALBERTO CORREIA	Nº POLÍCIA:	EDIFÍCIO Nº: 183
-------------------------	-----------------------------	-------------	------------------

ÉPOCA DE CONSTRUÇÃO	1951-1990	ESTADO DE CONSERVAÇÃO	BOM
VALOR ARQUITETÓNICO	SEM QUALIDADE	TIPOLOGIA DO EDIFICADO	ISOLADO
Nº PISOS (acima da cota de soleira)	1 PISO	Nº PISOS (abaixo da cota de soleira)	0 PISOS
ÁREAS DE IMPLANTAÇÃO (Valor aproximado)	45 m2	ÁREAS DE CONSTRUÇÃO (Valor aproximado)	45 m2

CONSTRUÇÃO	MATERIAL	TIPO	COR
ESTRUTURA	GRANITO		
REVESTIMENTO FACHADA	GRANITO	APARENTE	NATURAL
VÃOS EXTERIORES	PORTAS		
	JANELAS		
	VARANDAS	FERRO	
COBERTURA	CHAPA DE AÇO	PINTADO	CINZA
ALTERAÇÕES		VÁRIAS	VERMELHO
ELEMENTOS DISSONANTES

OBSERVAÇÕES
CORETO DE SARZEDA

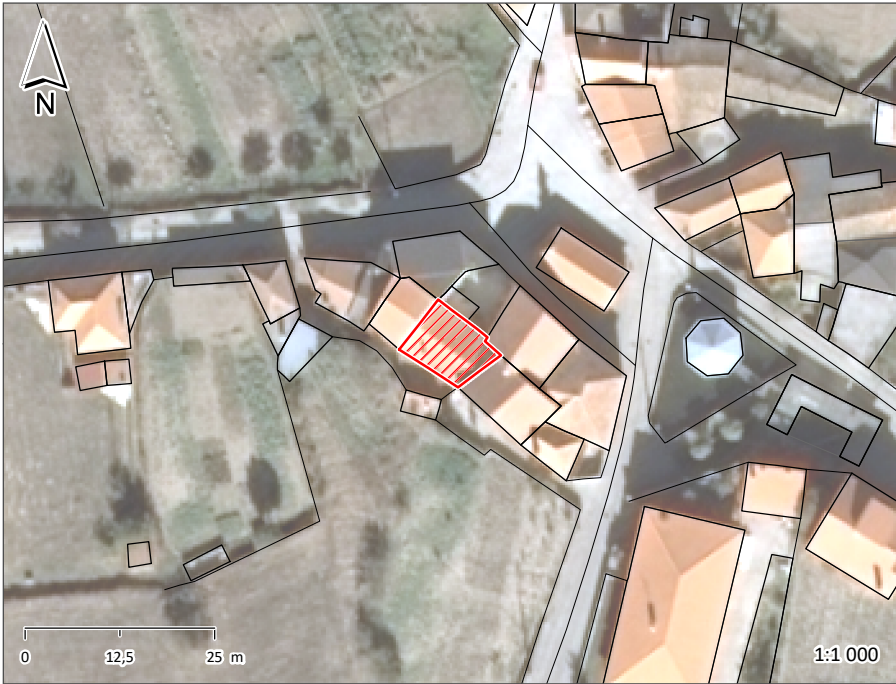
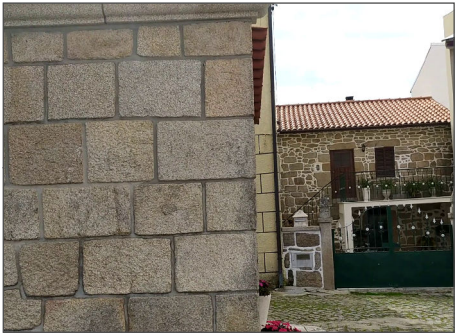
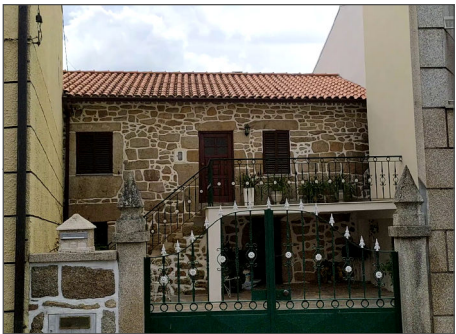
EDIFÍCIO Nº: 184

ÉPOCA DE CONSTRUÇÃO	1900-1950	ESTADO DE CONSERVAÇÃO	BOM
VALOR ARQUITETÓNICO	SEM QUALIDADE	TIPOLOGIA DO EDIFICADO	AGRUPADO
Nº PISOS (acima da cota de soleira)	2 PISOS	Nº PISOS(abaixo da cota de soleira)	0 PISOS
ÁREAS DE IMPLANTAÇÃO (Valor aproximado)	79 m2	ÁREAS DE CONSTRUÇÃO (Valor aproximado)	158 m2

CONSTRUÇÃO		MATERIAL	TIPO	COR
ESTRUTURA		GRANITO		
REVESTIMENTO FACHADA		GRANITO	APARENTE	NATURAL
VÃOS EXTERIORES	PORTAS	MADEIRA	PINTADO	CASTANHO
	JANELAS	MADEIRA	PINTADO	CASTANHO
	VARANDAS	FERRO	PINTADO	PRETO
COBERTURA		TELHA CERÂMICA	2 ÁGUAS	BARRO
ALTERAÇÕES				
ELEMENTOS DISSONANTES

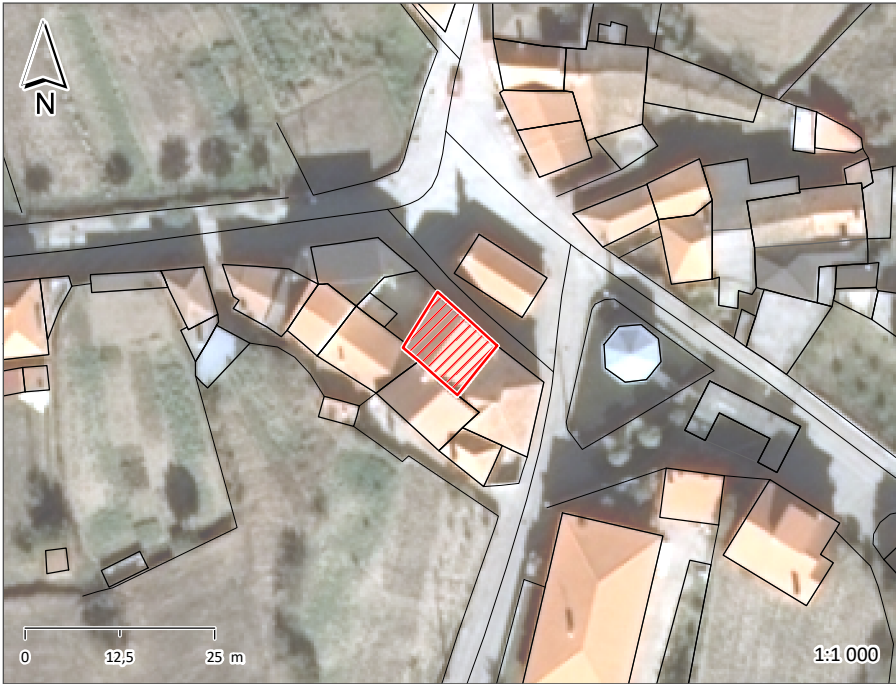
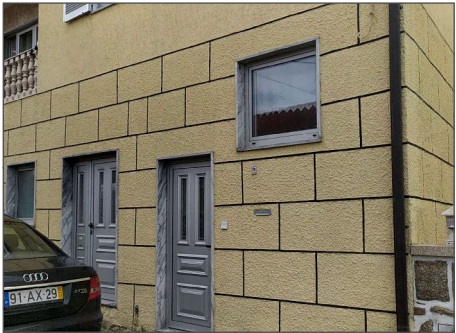
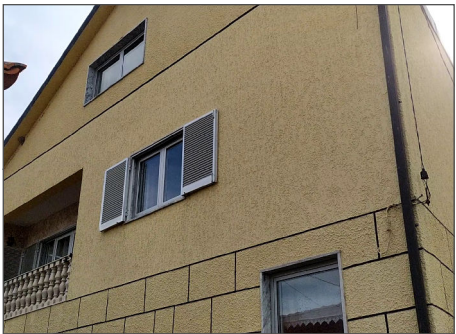
EDIFÍCIO Nº: 185

ESTADO DE CONSERVAÇÃOBOM

CONSTRUÇÃO		MATERIAL		TIPO		COR	
ESTRUTURA		GRANITO	BETÃO ARMADO	ALVENARIA			
REVESTIMENTO FACHADA		GRANITO	REBOCO	PINTADO	CARAPINHA	AMARELO	AMARELO
VÃOS EXTERIORES	PORTAS	ALUMÍNIO	ALUMÍNIO	ANODIZADO	TERMOLACADO	NATURAL	CINZA
	JANELAS	ALUMÍNIO		ANODIZADO		NATURAL	
	VARANDAS						
COBERTURA		TELHA CERÂMICA		2 ÁGUAS		BARRO	
ALTERAÇÕES							
ELEMENTOS DISSONANTES		PAINEIAS SOLARES

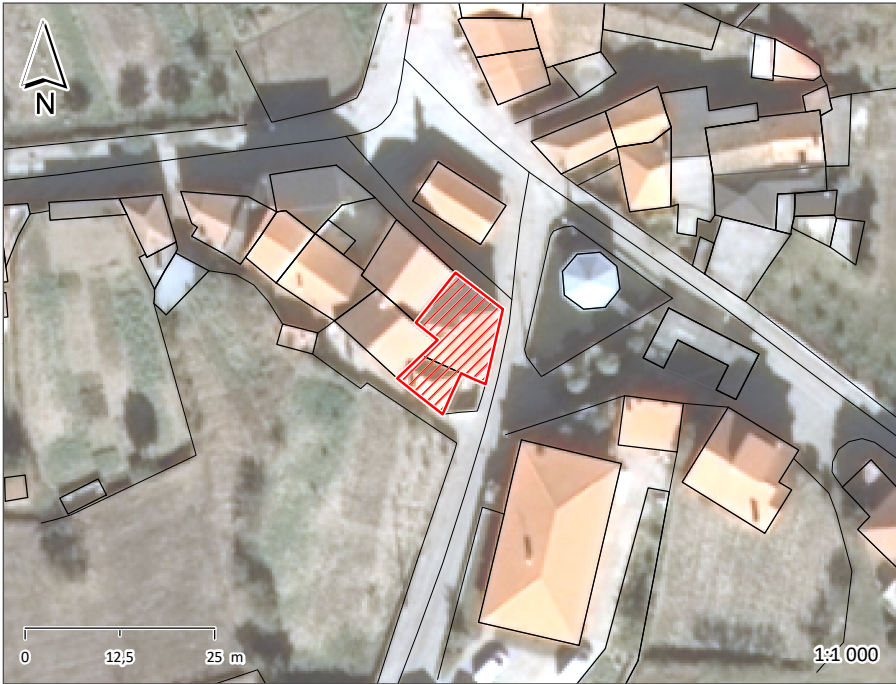
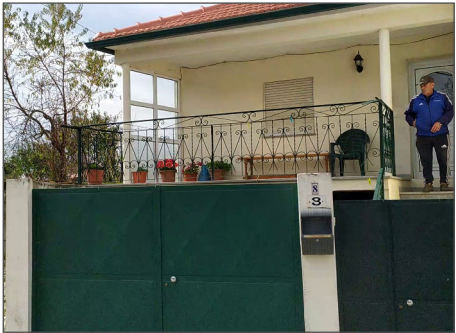
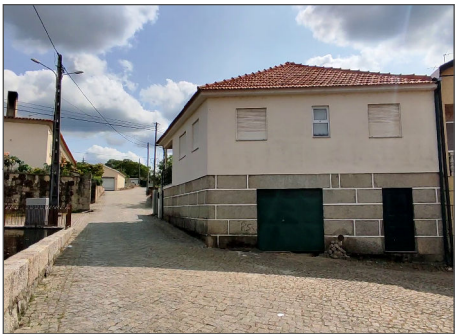
IDENTIFICAÇÃO DO LOCAL:	PRACETA DR. ALBERTO CORREIA	Nº POLÍCIA:	8	EDIFÍCIO Nº:	186
			3

ÉPOCA DE CONSTRUÇÃO	1951-1990	ESTADO DE CONSERVAÇÃO	BOM
VALOR ARQUITETÓNICO	SEM QUALIDADE	TIPOLOGIA DO EDIFICADO	AGRUPADO
Nº PISOS (acima da cota de soleira)	2 PISOS	Nº PISOS (abaixo da cota de soleira)	0 PISOS
ÁREAS DE IMPLANTAÇÃO (Valor aproximado)	134 m2	ÁREAS DE CONSTRUÇÃO (Valor aproximado)	268 m2

CONSTRUÇÃO		MATERIAL		TIPO		COR	
ESTRUTURA		GRANITO	BETÃO ARMADO	ALVENARIA			
REVESTIMENTO FACHADA		GRANITO	REBOCO	APARENTE	CARAPINHA	NATURAL	AMARELO
VÃOS EXTERIORES	PORTAS	ALUMÍNIO	MADEIRA	TERMOLACADO	PINTADO	BRANCO	VERDE
	JANELAS	ALUMÍNIO	ALUMÍNIO	ANODIZADO	TERMOLACADO	NATURAL	BRANCO
	VARANDAS	FERRO		PINTADO		PRETO	
COBERTURA		TELHA CERÂMICA		5 ÁGUAS		BARRO	
ALTERAÇÕES							
ELEMENTOS DISSONANTES

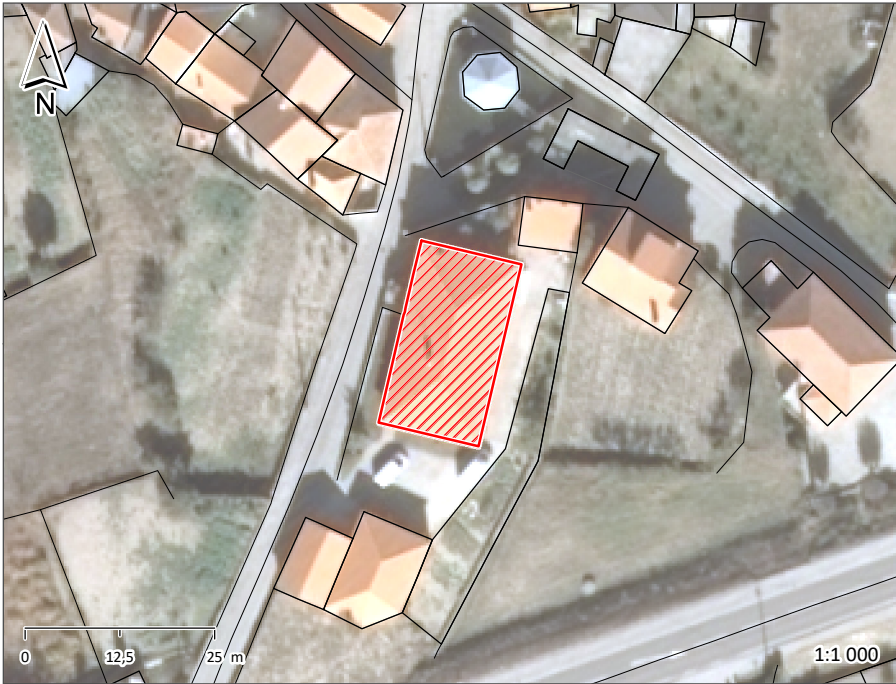
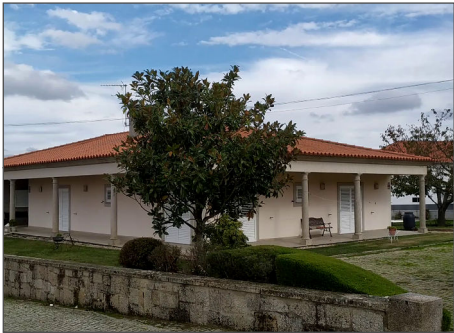
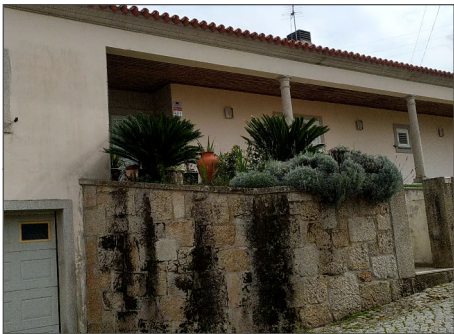
EDIFÍCIO Nº:187

ESTADO DE CONSERVAÇÃO

BOM

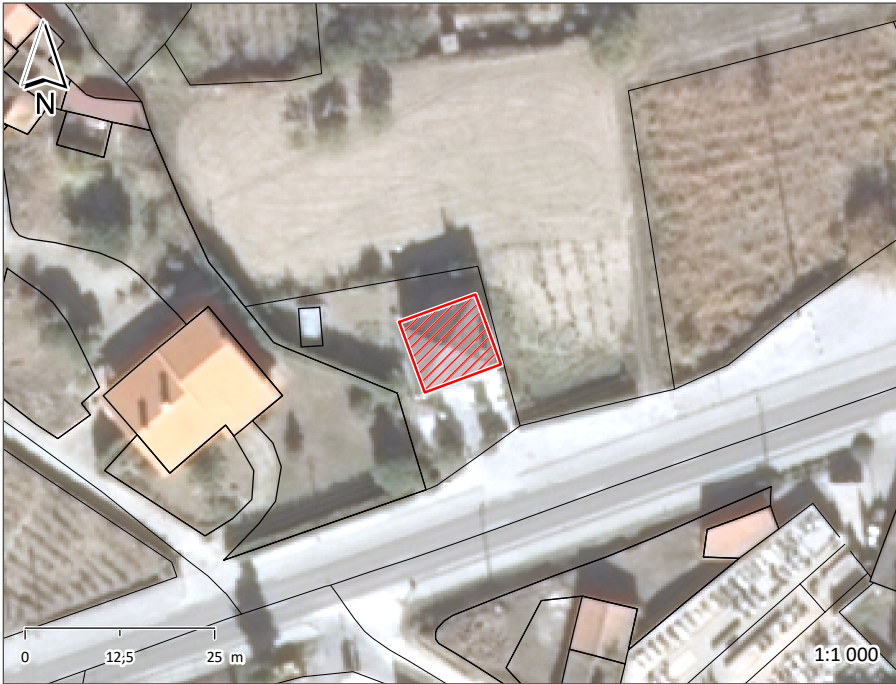
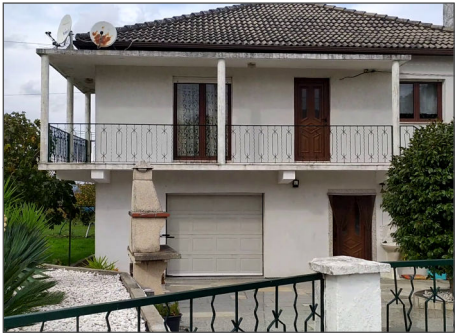
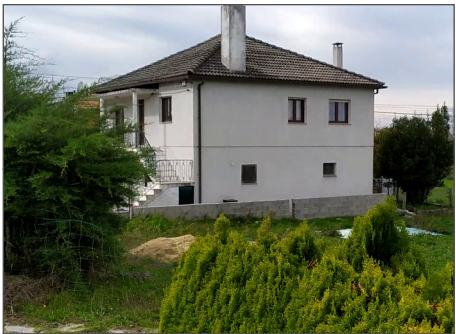
EDIFÍCIO Nº: 190

ESTADO DE CONSERVAÇÃO

MÉDIO

CONSTRUÇÃO		MATERIAL		TIPO		COR	
ESTRUTURA		GRANITO	BETÃO ARMADO	ALVENARIA			
REVESTIMENTO FACHADA		REBOCO		AREADO		BRANCO	
VÃOS EXTERIORES	PORTAS	ALUMÍNIO	ALUMÍNIO	TERMOLACADO	TERMOLACADO	CASTANHO	BRANCO
	JANELAS	ALUMÍNIO		TERMOLACADO		CASTANHO	
	VARANDAS	FERRO		PINTADO		PRETO	
COBERTURA		TELHA DE BETÃO		2 ÁGUAS		PRETO	
ALTERAÇÕES							
ELEMENTOS DISSONANTES		ANTENA

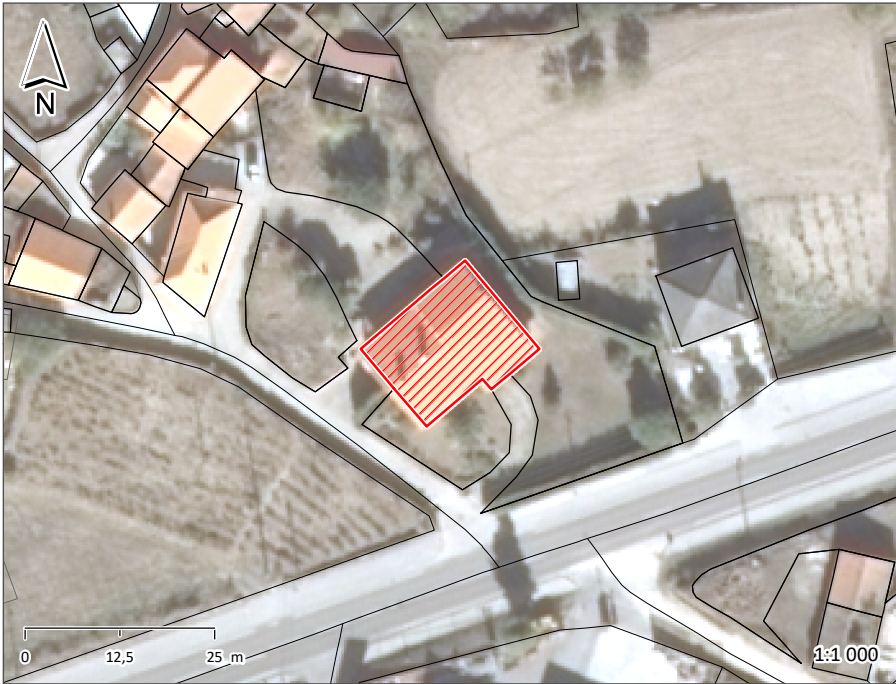
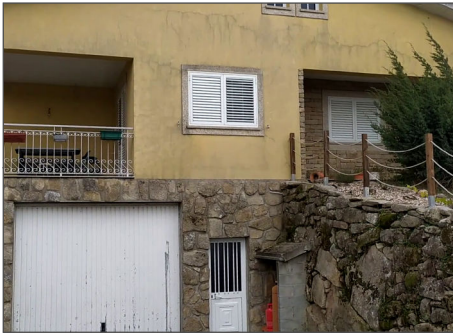
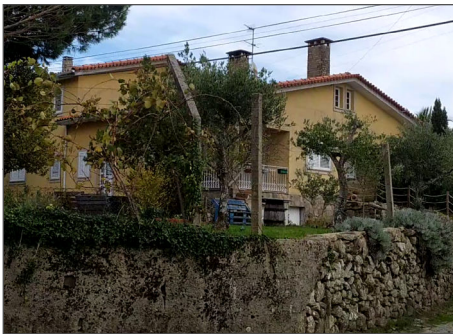
IDENTIFICAÇÃO DO LOCAL:	RUA DE SÃO JOÃO	Nº POLÍCIA:	7	EDIFÍCIO Nº:	191
	EN229

ÉPOCA DE CONSTRUÇÃO	1951-1990	ESTADO DE CONSERVAÇÃO	MÉDIO
VALOR ARQUITETÓNICO	SEM QUALIDADE	TIPOLOGIA DO EDIFICADO	ISOLADO
Nº PISOS (acima da cota de soleira)	1 PISO	Nº PISOS (abaixo da cota de soleira)	1 PISO
ÁREAS DE IMPLANTAÇÃO (Valor aproximado)	260 m2	ÁREAS DE CONSTRUÇÃO (Valor aproximado)	520 m2

CONSTRUÇÃO		MATERIAL		TIPO		COR	
ESTRUTURA		GRANITO	BETÃO ARMADO	ALVENARIA			
REVESTIMENTO FACHADA		GRANITO	REBOCO	APARENTE	AREADO	NATURAL	AMARELO
VÃOS EXTERIORES	PORTAS	ALUMÍNIO		TERMOLACADO		BRANCO	
	JANELAS	ALUMÍNIO		TERMOLACADO		BRANCO	
	VARANDAS						
COBERTURA		TELHA CERÂMICA		2 ÁGUAS		BARRO	
ALTERAÇÕES							
ELEMENTOS DISSONANTES		ANTENA

OBSERVAÇÕES
ANEXO NA TRASEIRA

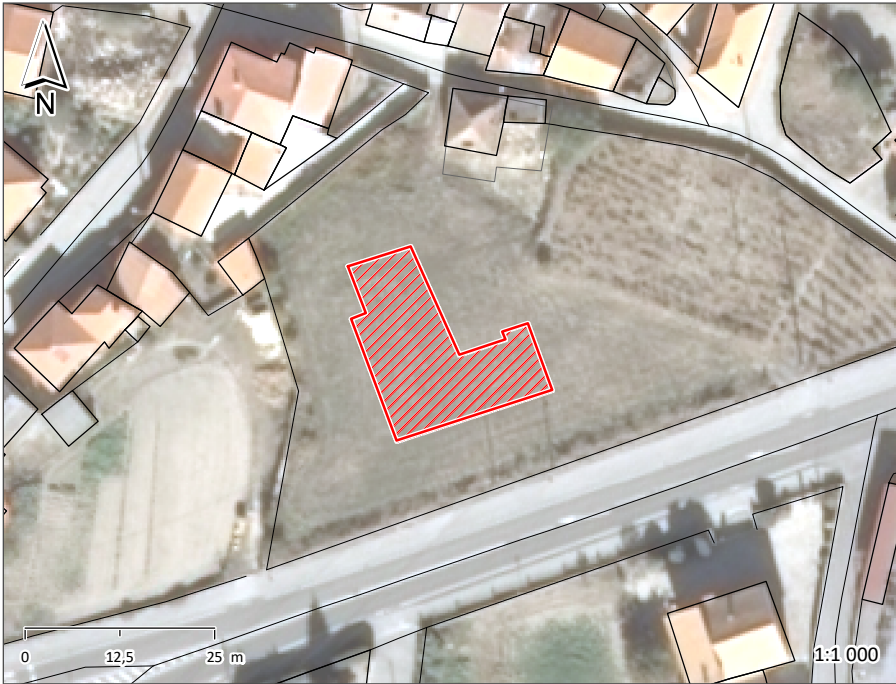
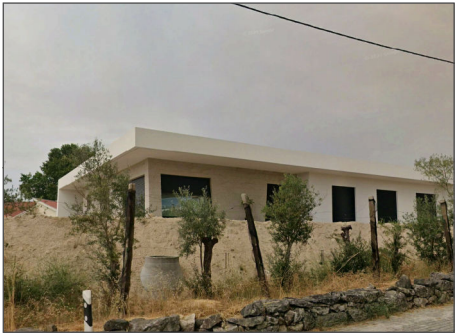
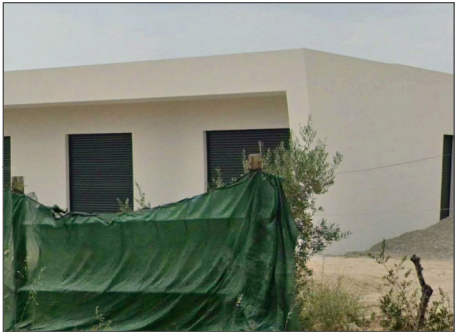
EDIFÍCIO Nº: 192

ÉPOCA DE CONSTRUÇÃO	POSTERIOR A 1990	ESTADO DE CONSERVAÇÃO	EXCELENTE
VALOR ARQUITETÓNICO	SEM QUALIDADE	TIPOLOGIA DO EDIFICADO	ISOLADO
Nº PISOS (acima da cota de soleira)	1 PISO	Nº PISOS (abaixo da cota de soleira)	0 PISOS
ÁREAS DE IMPLANTAÇÃO (Valor aproximado)	347 m2	ÁREAS DE CONSTRUÇÃO (Valor aproximado)	347 m2

CONSTRUÇÃO		MATERIAL	TIPO	COR
ESTRUTURA		BETÃO ARMADO	ALVENARIA	
REVESTIMENTO FACHADA		REBOCO	CAPOTO	BRANCO
VÃOS EXTERIORES	PORTAS	ALUMÍNIO	TERMOLACADO	CINZA
	JANELAS	ALUMÍNIO	TERMOLACADO	CINZA
	VARANDAS			
COBERTURA		TELA	PLANA	BRANCO
ALTERAÇÕES				
ELEMENTOS DISSONANTES

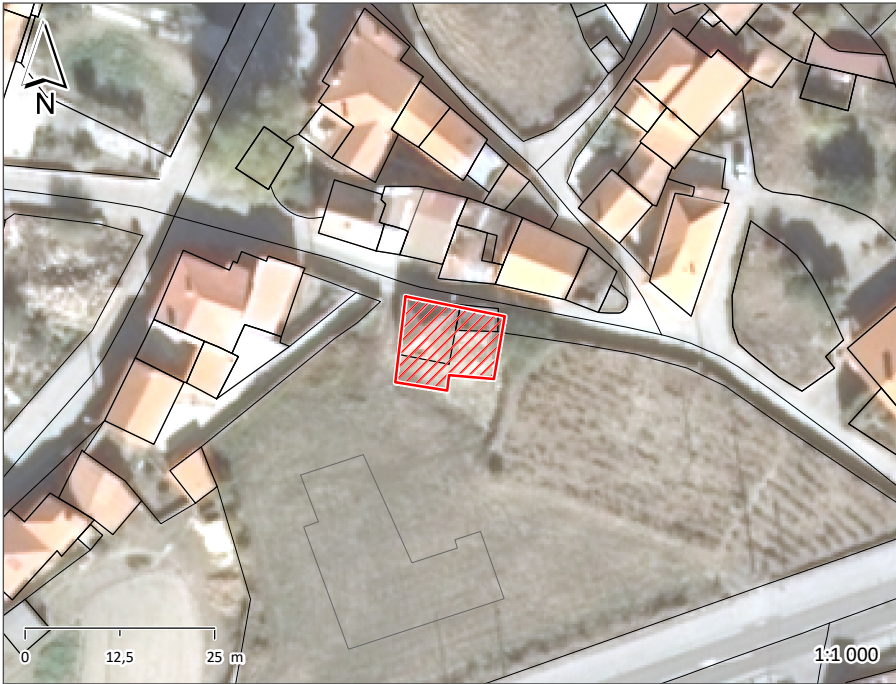
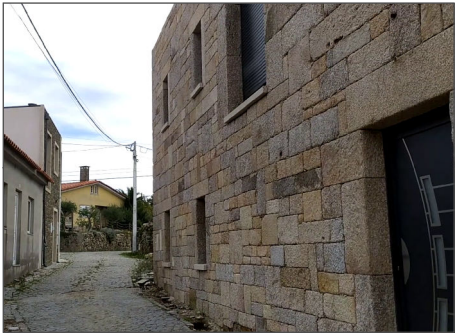
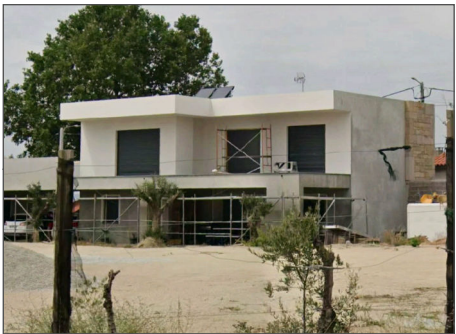
EDIFÍCIO Nº: 193

ESTADO DE CONSERVAÇÃO: EXCELENTE

CONSTRUÇÃO		MATERIAL		TIPO		COR	
ESTRUTURA		BETÃO ARMADO		ALVENARIA			
REVESTIMENTO FACHADA		REBOCO	GRANITO	CAPOTO	APARENTE	BRANCO	NATURAL
VÃOS EXTERIORES	PORTAS	ALUMÍNIO		TERMOLACADO		CINZA	
	JANELAS	ALUMÍNIO		TERMOLACADO		CINZA	
	VARANDAS						
COBERTURA		TELA		PLANA		NATURAL	
ALTERAÇÕES							
ELEMENTOS DISSONANTES

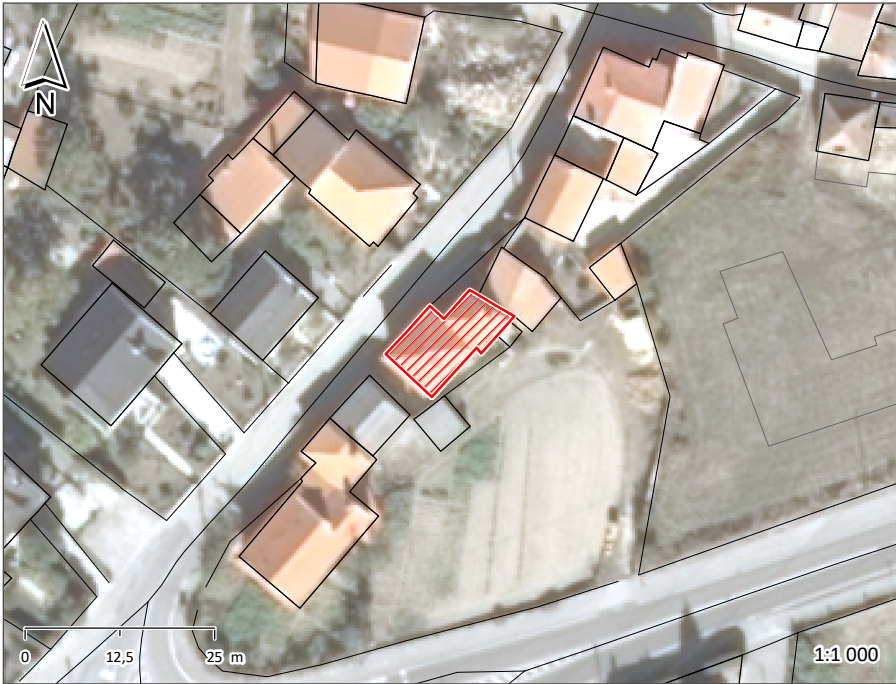
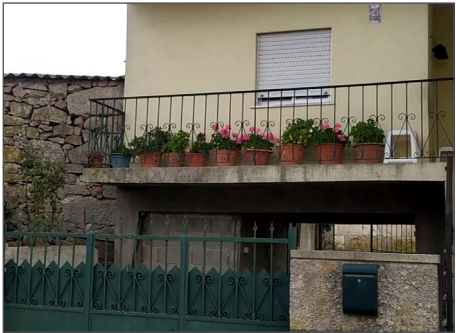
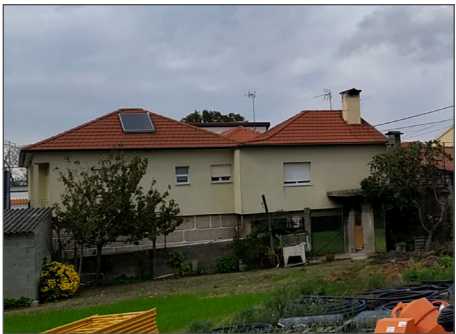
EDIFÍCIO Nº: 195

BOM

CONSTRUÇÃO		MATERIAL		TIPO		COR	
ESTRUTURA		GRANITO	BETÃO ARMADO	ALVENARIA			
REVESTIMENTO FACHADA		GRANITO	REBOCO	APARENTE	AREADO	NATURAL	VERDE
VÃOS EXTERIORES	PORTAS	ALUMÍNIO	FERRO	TERMOLACADO	PINTADO	CINZA	VERDE
	JANELAS	ALUMÍNIO		TERMOLACADO		BRANCO	
	VARANDAS						
COBERTURA		TELHA CERÂMICA	TELHA CERÂMICA	4 ÁGUAS	3 ÁGUAS	BARRO	BARRO
ALTERAÇÕES							
ELEMENTOS DISSONANTES		ANTENA E PAINÉIS SOLARES

ANEXO NA LATERAL

ANEXO NA TRASEIRA

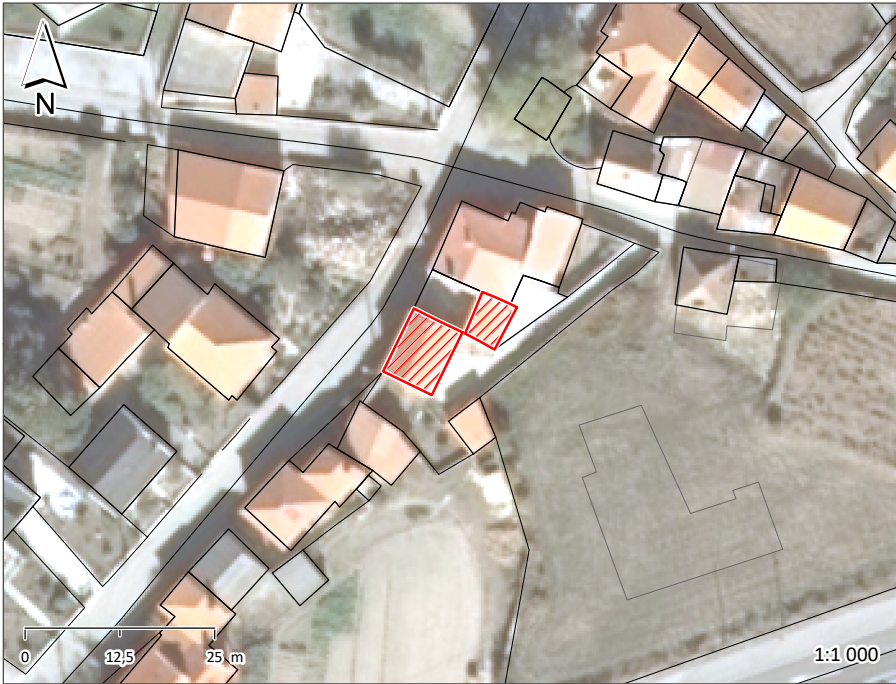
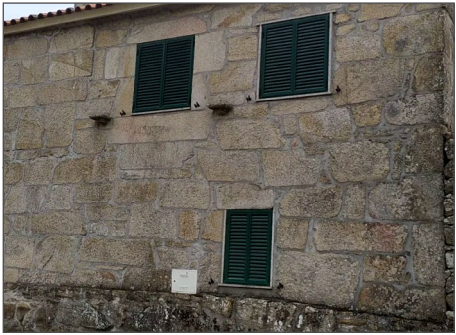
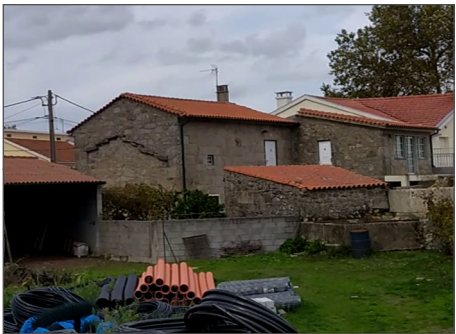
IDENTIFICAÇÃO DO LOCAL:	RUA DE SÃO JOÃO	Nº POLÍCIA:	4	EDIFÍCIO Nº:	196
-------------------------	-----------------	-------------	---	--------------	-----

ÉPOCA DE CONSTRUÇÃO	1900-1950	ESTADO DE CONSERVAÇÃO	BOM
VALOR ARQUITETÓNICO	SEM QUALIDADE	TIPOLOGIA DO EDIFICADO	AGRUPADO
Nº PISOS (acima da cota de soleira)	2 PISOS	Nº PISOS (abaixo da cota de soleira)	0 PISOS
ÁREAS DE IMPLANTAÇÃO (Valor aproximado)	96 m2	ÁREAS DE CONSTRUÇÃO (Valor aproximado)	192 m2

CONSTRUÇÃO		MATERIAL		TIPO		COR	
ESTRUTURA		GRANITO					
REVESTIMENTO FACHADA		GRANITO		APARENTE		NATURAL	
VÃOS EXTERIORES	PORTAS	ALUMÍNIO		TERMOLACADO		BRANCO	
	JANELAS	ALUMÍNIO		TERMOLACADO		BRANCO	
	VARANDAS						
COBERTURA		TELHA CERÂMICA	TELHA CERÂMICA	2 ÁGUAS	1 ÁGUA	BARRO	BARRO
ALTERAÇÕES							
ELEMENTOS DISSONANTES		ANTENA

OBSERVAÇÕES
ANEXO NA LATERAL
