OPERAÇÃO DE REABILITAÇÃO URBANA DE SARZEDA

PROGRAMA ESTRATÉGICO DE REABILITAÇÃO URBANA

CADERNO II - Caracterização do Edificado e do Espaço Público | Outubro de 2025

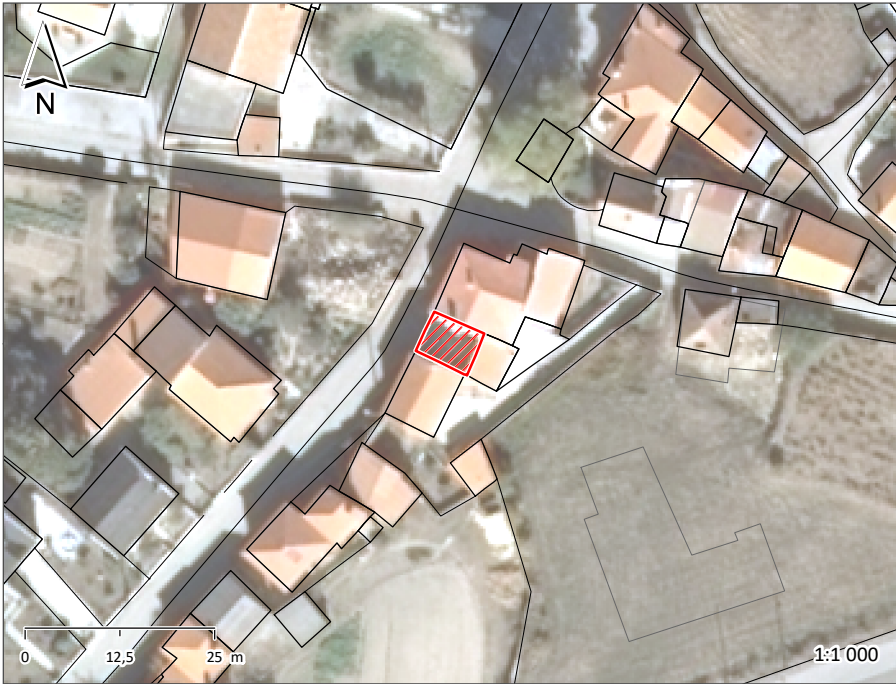
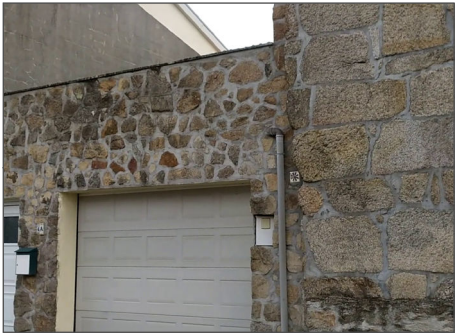
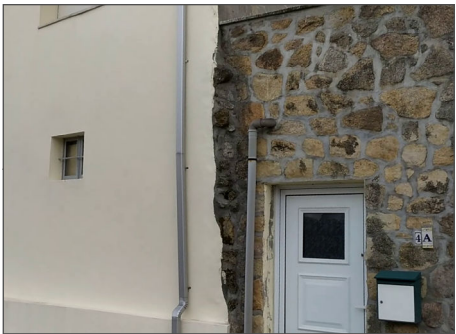
IDENTIFICAÇÃO DO LOCAL:	AVENIDA PRINCIPAL	Nº POLÍCIA:	4A	EDIFÍCIO Nº:	197
-------------------------	-------------------	-------------	----	--------------	-----

ÉPOCA DE CONSTRUÇÃO	1951-1990	ESTADO DE CONSERVAÇÃO	BOM
VALOR ARQUITETÓNICO	SEM QUALIDADE	TIPOLOGIA DO EDIFICADO	AGRUPADO
Nº PISOS (acima da cota de soleira)	1 PISO	Nº PISOS (abaixo da cota de soleira)	0 PISOS
ÁREAS DE IMPLANTAÇÃO (Valor aproximado)	44 m2	ÁREAS DE CONSTRUÇÃO (Valor aproximado)	44 m2

CONSTRUÇÃO	MATERIAL	TIPO	COR
ESTRUTURA	GRANITO		
REVESTIMENTO FACHADA	GRANITO	APARENTE	NATURAL
VÃOS EXTERIORES	PORTAS	ALUMÍNIO	TERMOLACADO
	JANELAS		BRANCO
	VARANDAS		
COBERTURA	BETÃO	PLANA	CINZA
ALTERAÇÕES			
ELEMENTOS DISSONANTES

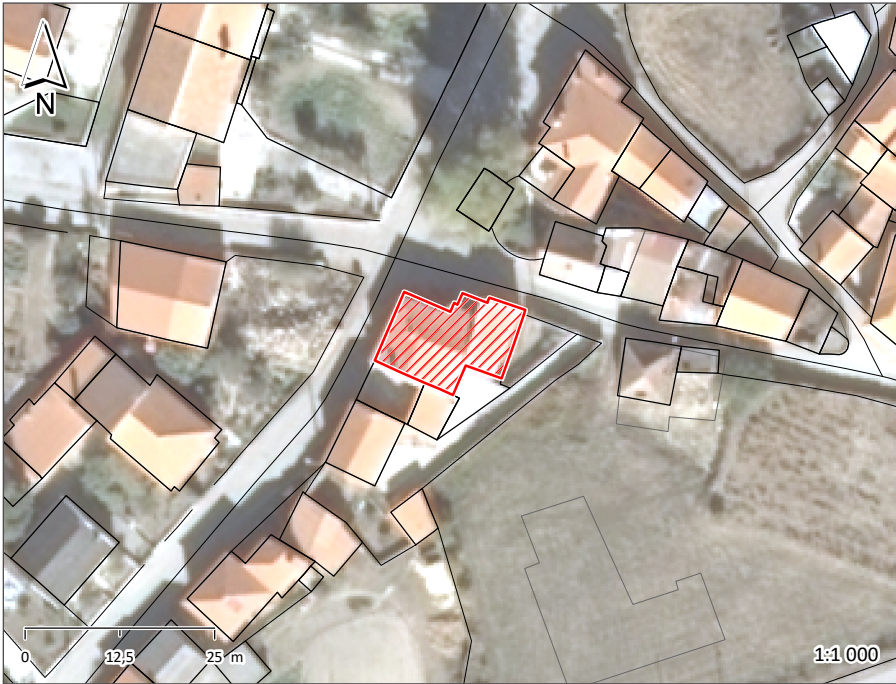
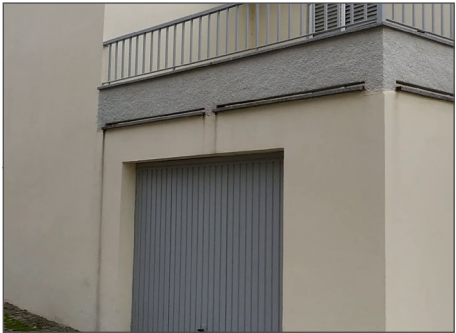
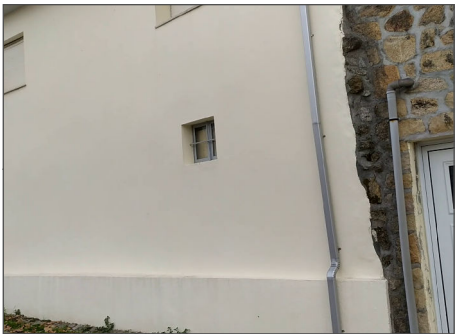
IDENTIFICAÇÃO DO LOCAL:	RUA DE SÃO JOÃO	Nº POLÍCIA:	2	EDIFÍCIO Nº:	198
	AVENIDA PRINCIPAL

ÉPOCA DE CONSTRUÇÃO	1951-1990	ESTADO DE CONSERVAÇÃO	BOM
VALOR ARQUITETÓNICO	SEM QUALIDADE	TIPOLOGIA DO EDIFICADO	AGRUPADO
Nº PISOS (acima da cota de soleira)	2 PISOS	Nº PISOS (abaixo da cota de soleira)	0 PISOS
ÁREAS DE IMPLANTAÇÃO (Valor aproximado)	172 m2	ÁREAS DE CONSTRUÇÃO (Valor aproximado)	344 m2

CONSTRUÇÃO		MATERIAL		TIPO		COR	
ESTRUTURA		GRANITO	BETÃO ARMADO	ALVENARIA			
REVESTIMENTO FACHADA		GRANITO	REBOCO	APARENTE	AREADO	NATURAL	OCRE
VÃOS EXTERIORES	PORTAS	ALUMÍNIO	ALUMÍNIO	ANODIZADO	TERMOLACADO	CINZA	CINZA
	JANELAS	MADEIRA	ALUMÍNIO	PINTADO	ANODIZADO	CINZA	CINZA
	VARANDAS						
COBERTURA		TELHA CERÂMICA	TELHA CERÂMICA	4 ÁGUAS	1 ÁGUA	BARRO	BARRO
ALTERAÇÕES							
ELEMENTOS DISSONANTES

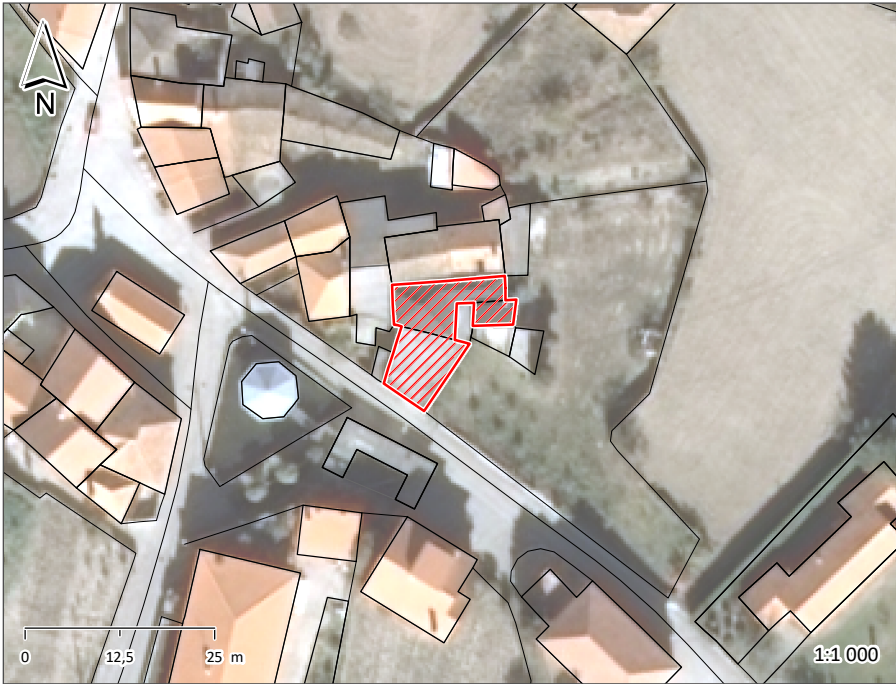
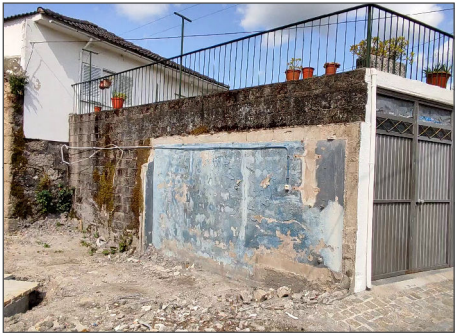
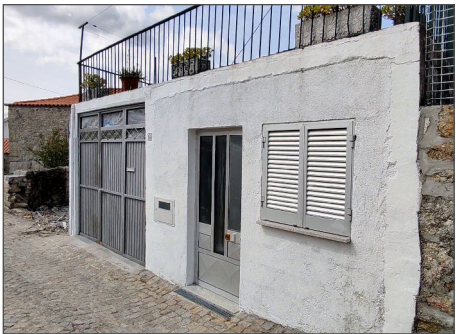
IDENTIFICAÇÃO DO LOCAL:	PRACETA DR. ALBERTO CORREIA	Nº POLÍCIA:	11	EDIFÍCIO Nº:	199
-------------------------	-----------------------------	-------------	----	--------------	-----

ÉPOCA DE CONSTRUÇÃO	1951-1990	ESTADO DE CONSERVAÇÃO	MAU
VALOR ARQUITETÓNICO	SEM QUALIDADE	TIPOLOGIA DO EDIFICADO	AGRUPADO
Nº PISOS (acima da cota de soleira)	1 PISO	Nº PISOS (abaixo da cota de soleira)	0 PISOS
ÁREAS DE IMPLANTAÇÃO (Valor aproximado)	165 m2	ÁREAS DE CONSTRUÇÃO (Valor aproximado)	165 m2

CONSTRUÇÃO	MATERIAL	TIPO	COR
ESTRUTURA	BETÃO ARMADO	ALVENARIA	
REVESTIMENTO FACHADA	REBOCO	AREADO	BRANCO
VÃOS EXTERIORES	PORTAS	ALUMÍNIO ALUMÍNIO	PINTADO ANODIZADO CINZA NATURAL
	JANELAS	ALUMÍNIO	ANODIZADO NATURAL
	VARANDAS	FERRO	PINTADO VERDE
COBERTURA	TELA ASFÁLTICA	TELHA DE BETÃO	PLANA VÁRIAS PRETO PRETO
ALTERAÇÕES			
ELEMENTOS DISSONANTES

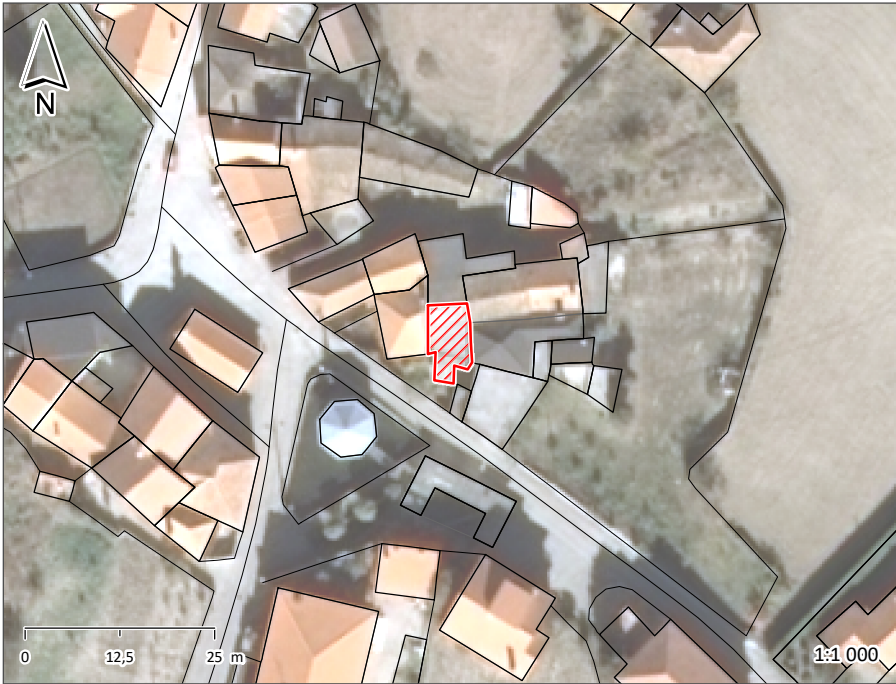
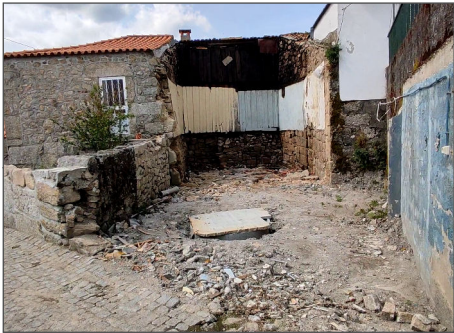
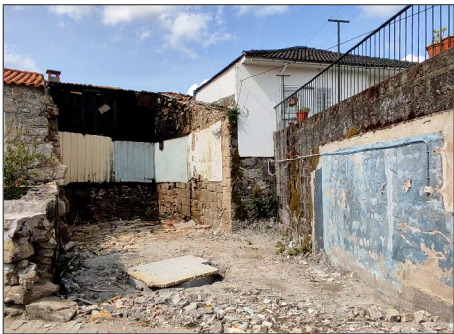
EDIFÍCIO Nº: 200

ÉPOCA DE CONSTRUÇÃO	1900-1950	ESTADO DE CONSERVAÇÃO	PÉSSIMO
VALOR ARQUITETÓNICO	SEM QUALIDADE	TIPOLOGIA DO EDIFICADO	AGRUPADO
Nº PISOS (acima da cota de soleira)	1 PISO	Nº PISOS (abaixo da cota de soleira)	0 PISOS
ÁREAS DE IMPLANTAÇÃO (Valor aproximado)	50 m2	ÁREAS DE CONSTRUÇÃO (Valor aproximado)	50 m2

CONSTRUÇÃO	MATERIAL	TIPO	COR
ESTRUTURA	GRANITO		
REVESTIMENTO FACHADA	GRANITO	APARENTE	NATURAL
VÃOS EXTERIORES	PORTAS		
	JANELAS		
	VARANDAS		
COBERTURA			
ALTERAÇÕES			
ELEMENTOS DISSONANTES

EDIFÍCIO EM RUÍNA

SEM COBERTURA

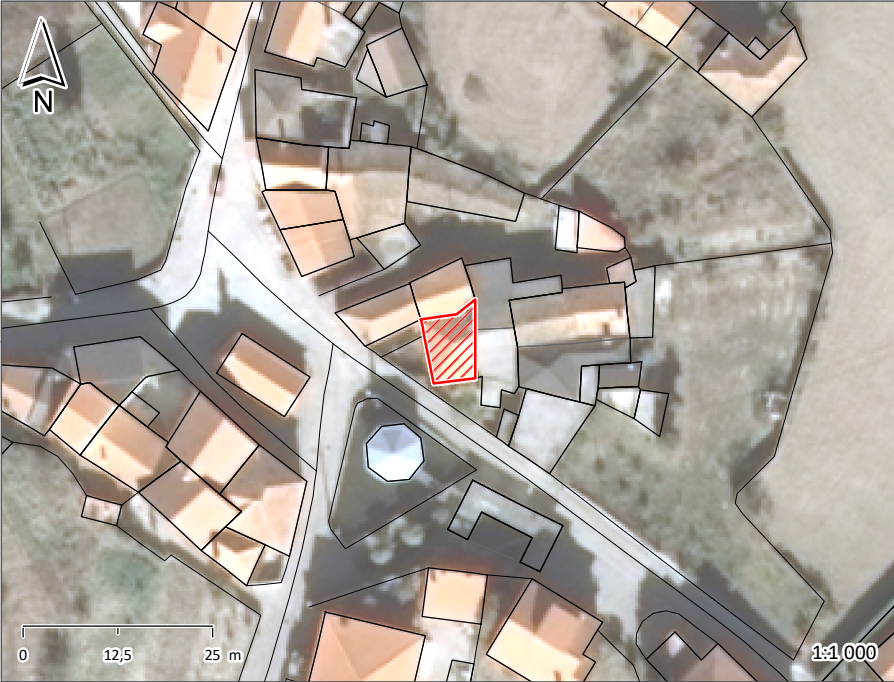
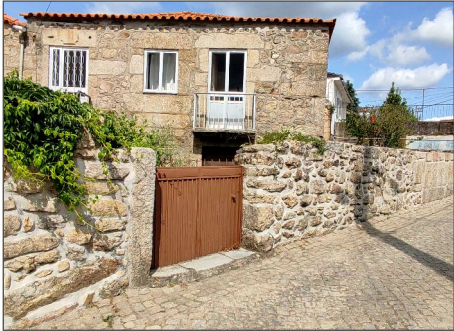
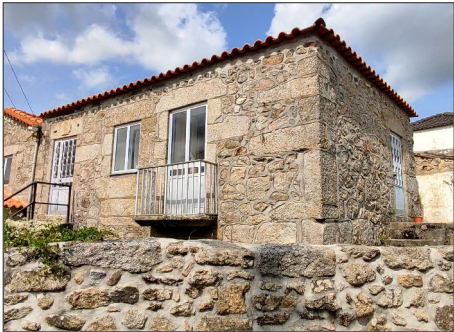
EDIFÍCIO Nº: 201

ESTADO DE CONSERVAÇÃOMÉDIO

CONSTRUÇÃO		MATERIAL		TIPO		COR	
ESTRUTURA		GRANITO					
REVESTIMENTO FACHADA		GRANITO		APARENTE		NATURAL	
VÃOS EXTERIORES	PORTAS	ALUMÍNIO	FERRO	ANODIZADO	PINTADO	NATURAL	CASTANHO
	JANELAS	ALUMÍNIO		ANODIZADO		NATURAL	
	VARANDAS	ALUMÍNIO		ANODIZADO		NATURAL	
COBERTURA		TELHA CERÂMICA		3 ÁGUAS		BARRO	
ALTERAÇÕES							
ELEMENTOS DISSONANTES

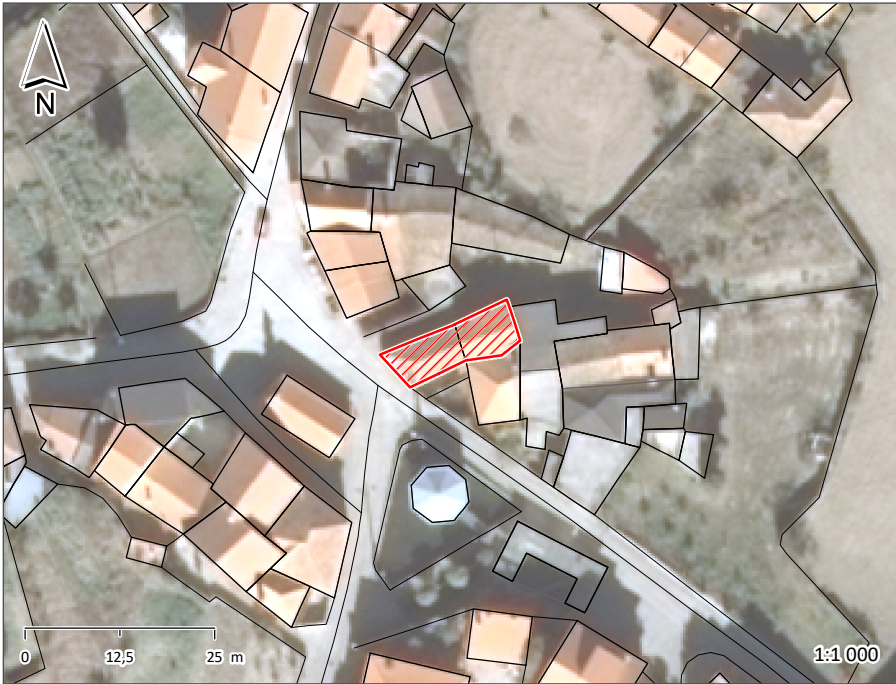
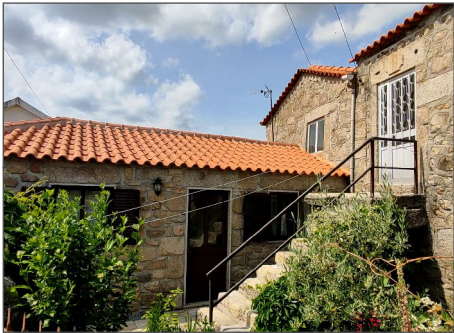
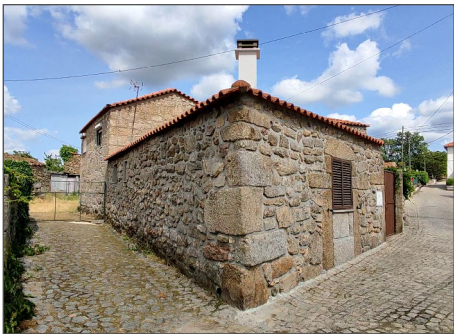
IDENTIFICAÇÃO DO LOCAL:	PRACETA DR. ALBERTO CORREIA	Nº POLÍCIA:	7	EDIFÍCIO Nº:	202
-------------------------	-----------------------------	-------------	---	--------------	-----

ÉPOCA DE CONSTRUÇÃO	1900-1950	ESTADO DE CONSERVAÇÃO	MÉDIO
VALOR ARQUITETÓNICO	SEM QUALIDADE	TIPOLOGIA DO EDIFICADO	AGRUPADO
Nº PISOS (acima da cota de soleira)	2 PISOS	Nº PISOS (abaixo da cota de soleira)	0 PISOS
ÁREAS DE IMPLANTAÇÃO (Valor aproximado)	95 m2	ÁREAS DE CONSTRUÇÃO (Valor aproximado)	190 m2

CONSTRUÇÃO		MATERIAL		TIPO		COR	
ESTRUTURA		GRANITO					
REVESTIMENTO FACHADA		GRANITO		APARENTE		NATURAL	
VÃOS EXTERIORES	PORTAS	ALUMÍNIO		ANODIZADO		NATURAL	
	JANELAS	ALUMÍNIO		ANODIZADO		NATURAL	
	VARANDAS	FERRO		PINTADO		CASTANHO	
COBERTURA		TELHA CERÂMICA	TELHA CERÂMICA	3 ÁGUAS	2 ÁGUAS	BARRO	BARRO
ALTERAÇÕES							
ELEMENTOS DISSONANTES

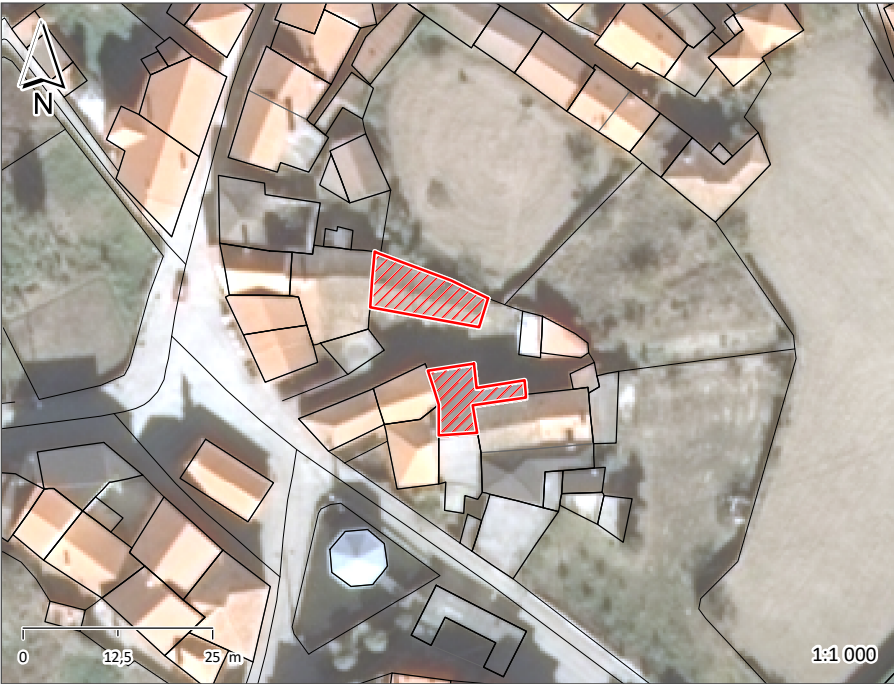
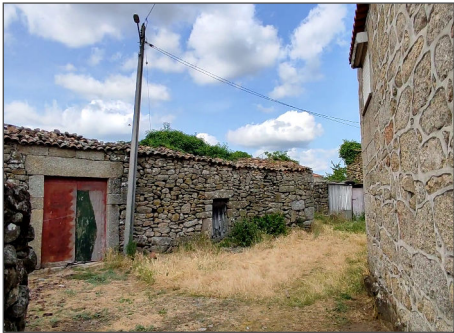
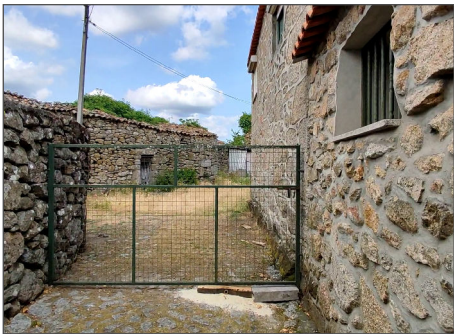
EDIFÍCIO Nº: 203

ÉPOCA DE CONSTRUÇÃO	1900-1950	ESTADO DE CONSERVAÇÃO	MAU
VALOR ARQUITETÓNICO	SEM QUALIDADE	TIPOLOGIA DO EDIFICADO	AGRUPADO
Nº PISOS (acima da cota de soleira)	1 PISO	Nº PISOS (abaixo da cota de soleira)	0 PISOS
ÁREAS DE IMPLANTAÇÃO (Valor aproximado)	150 m2	ÁREAS DE CONSTRUÇÃO (Valor aproximado)	150 m2

CONSTRUÇÃO		MATERIAL		TIPO		COR	
ESTRUTURA		GRANITO					
REVESTIMENTO FACHADA		GRANITO		APARENTE		NATURAL	
VÃOS EXTERIORES	PORTAS	FERRO	MADEIRA	PINTADO	PINTADO	VERMELHO	CASTANHO
	JANELAS						
	VARANDAS						
COBERTURA		TELHA CERÂMICA		2 ÁGUAS		BARRO	
ALTERAÇÕES							
ELEMENTOS DISSONANTES

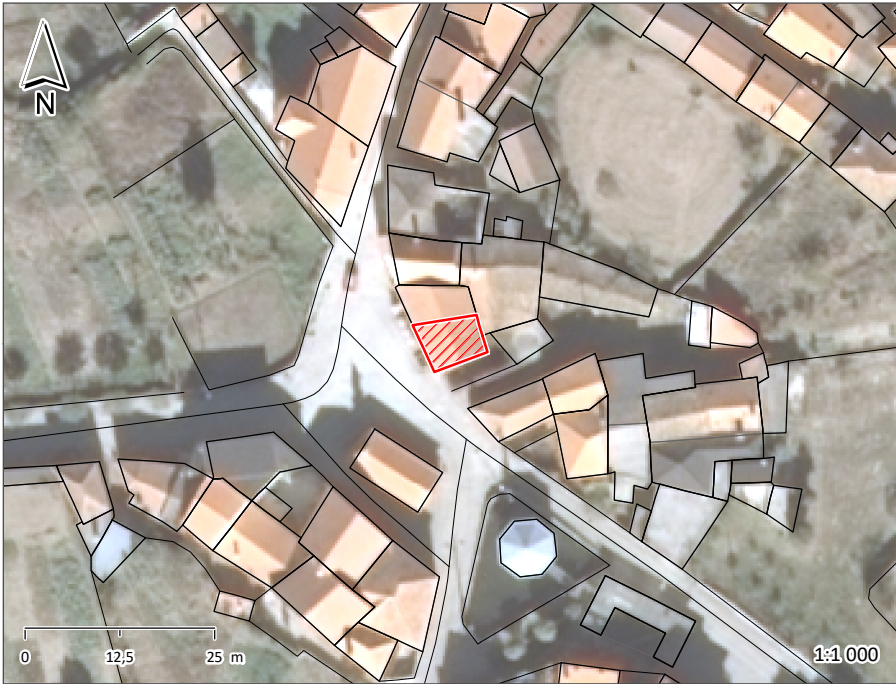
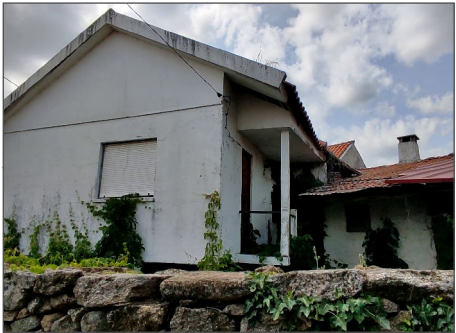
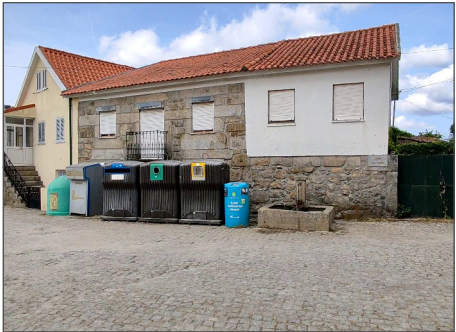
EDIFÍCIO Nº: 205

ESTADO DE CONSERVAÇÃOMAU

CONSTRUÇÃO		MATERIAL		TIPO		COR	
ESTRUTURA		GRANITO	BETÃO ARMADO	ALVENARIA			
REVESTIMENTO FACHADA		REBOCO	GRANITO	AREADO	APARENTE	BRANCO	NATURAL
VÃOS EXTERIORES	PORTAS						
	JANELAS	MADEIRA		PINTADO		BRANCO	
	VARANDAS	FERRO		PINTADO		VERDE	
COBERTURA		TELHA CERÂMICA		2 ÁGUAS		BARRO	
ALTERAÇÕES							
ELEMENTOS DISSONANTES

FORMA DE OCUPAÇÃODEVOLUTO

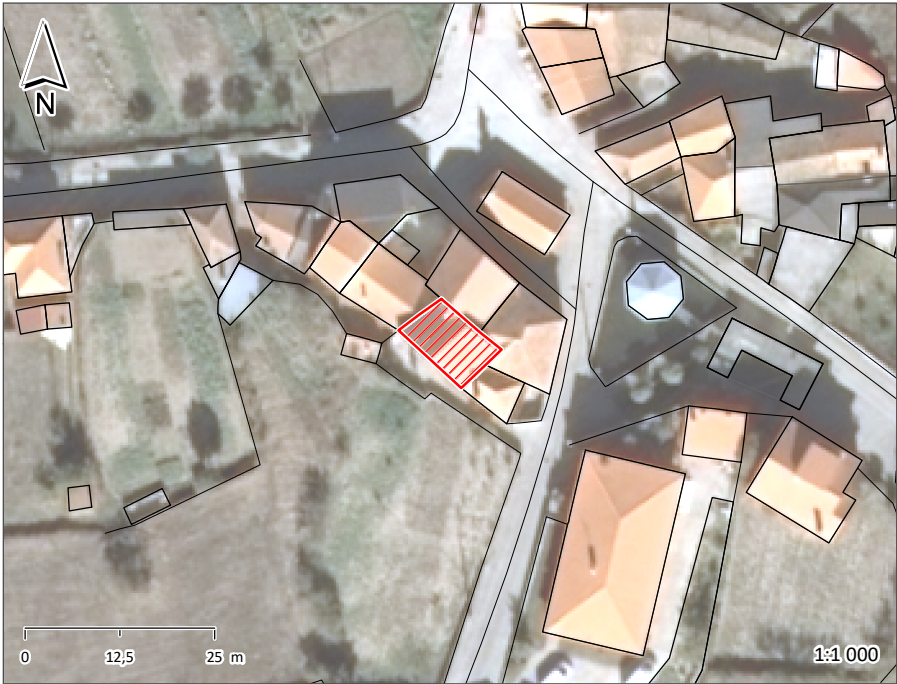
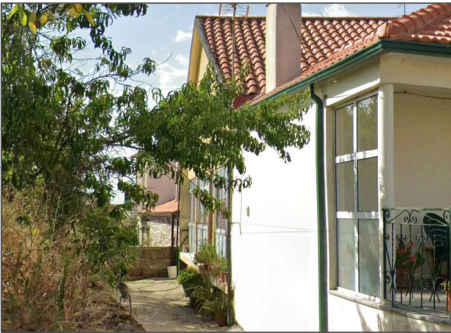
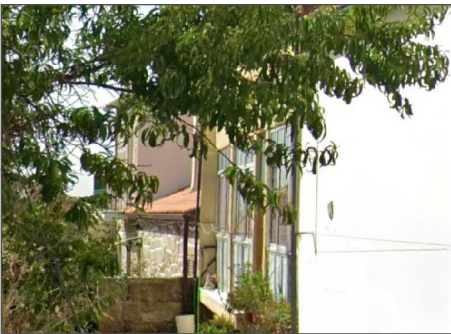
EDIFÍCIO Nº: 206

ESTADO DE CONSERVAÇÃO MÉDIO

CONSTRUÇÃO	MATERIAL	TIPO	COR
ESTRUTURA			
REVESTIMENTO FACHADA			
VÃOS EXTERIORES	PORTAS		
	JANELAS		
	VARANDAS		
COBERTURA	TELHA DE BETÃO	2 ÁGUAS	VERMELHO
ALTERAÇÕES			
ELEMENTOS DISSONANTES

NÃO É POSSÍVEL SABER MAIS INFORMAÇÕES

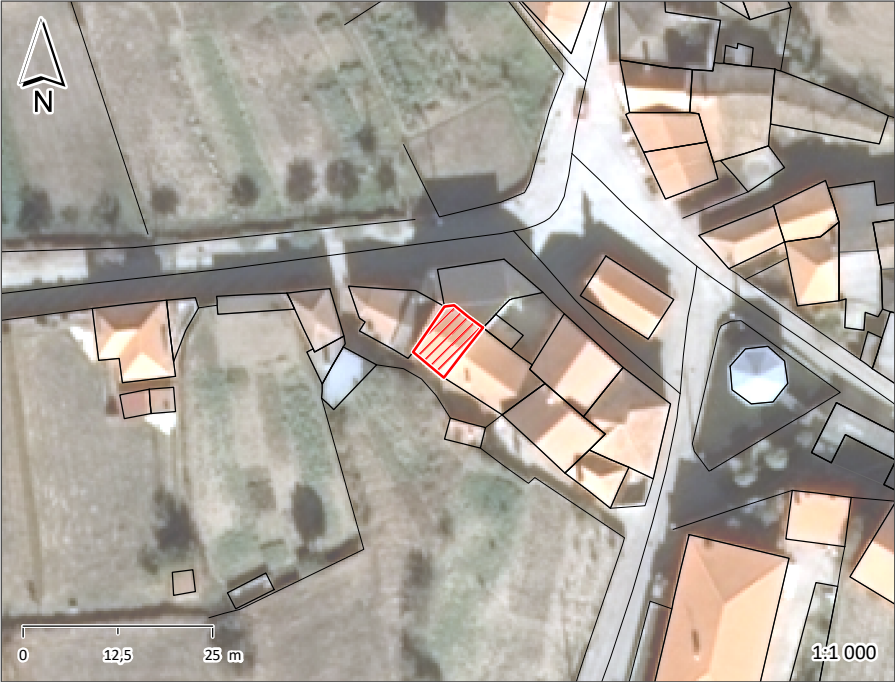
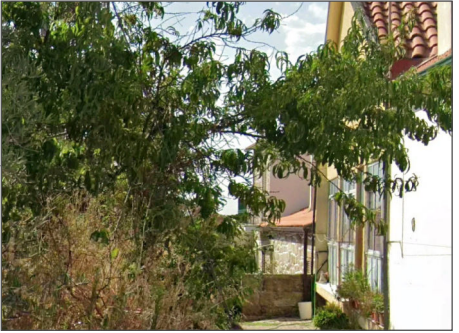
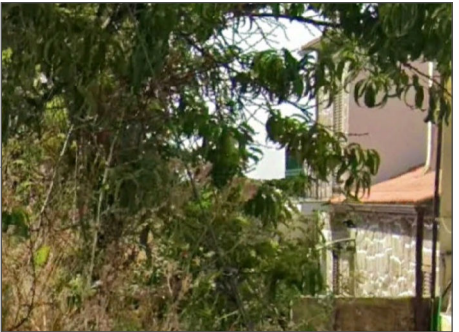
EDIFÍCIO Nº: 207

ESTADO DE CONSERVAÇÃO MÉDIO

CONSTRUÇÃO	MATERIAL	TIPO	COR
ESTRUTURA			
REVESTIMENTO FACHADA			
VÃOS EXTERIORES	PORTAS		
	JANELAS		
	VARANDAS		
COBERTURA	TELHA CERÂMICA	2 ÁGUAS	BARRO
ALTERAÇÕES			
ELEMENTOS DISSONANTES

NÃO É POSSÍVEL SABER MAIS INFORMAÇÕES

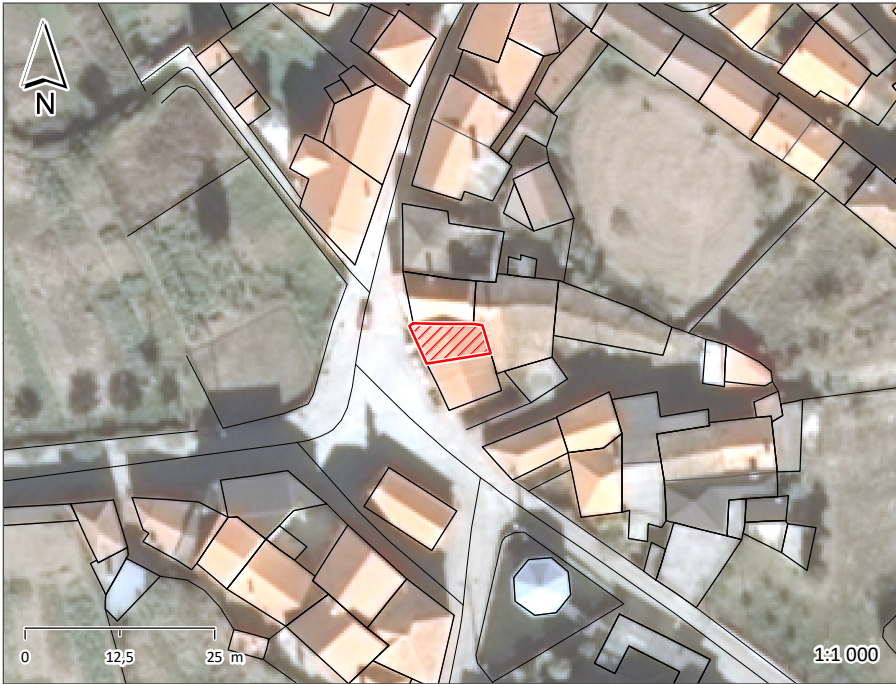
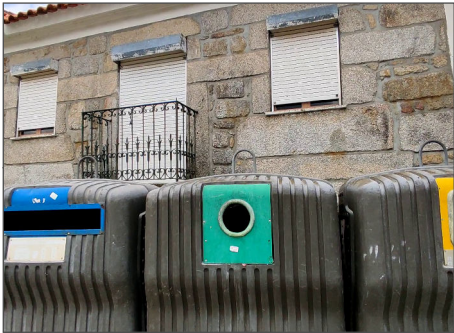
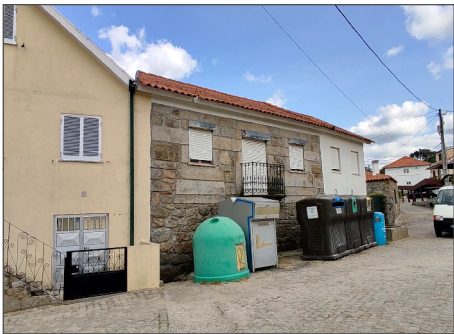
EDIFÍCIO Nº: 208

ÉPOCA DE CONSTRUÇÃO	1900-1950	ESTADO DE CONSERVAÇÃO	MAU
VALOR ARQUITETÓNICO	SEM QUALIDADE	TIPOLOGIA DO EDIFICADO	AGRUPADO
Nº PISOS (acima da cota de soleira)	2 PISOS	Nº PISOS (abaixo da cota de soleira)	0 PISOS
ÁREAS DE IMPLANTAÇÃO (Valor aproximado)	43 m2	ÁREAS DE CONSTRUÇÃO (Valor aproximado)	86 m2

CONSTRUÇÃO		MATERIAL	TIPO	COR
ESTRUTURA		GRANITO		
REVESTIMENTO FACHADA		GRANITO	APARENTE	NATURAL
VÃOS EXTERIORES	PORTAS	MADEIRA	PINTADO	VERDE
	JANELAS	FERRO	PINTADO	DOURADO
	VARANDAS	FERRO	PINTADO	VERDE
COBERTURA		TELHA CERÂMICA	2 ÁGUAS	BARRO
ALTERAÇÕES				
ELEMENTOS DISSONANTES

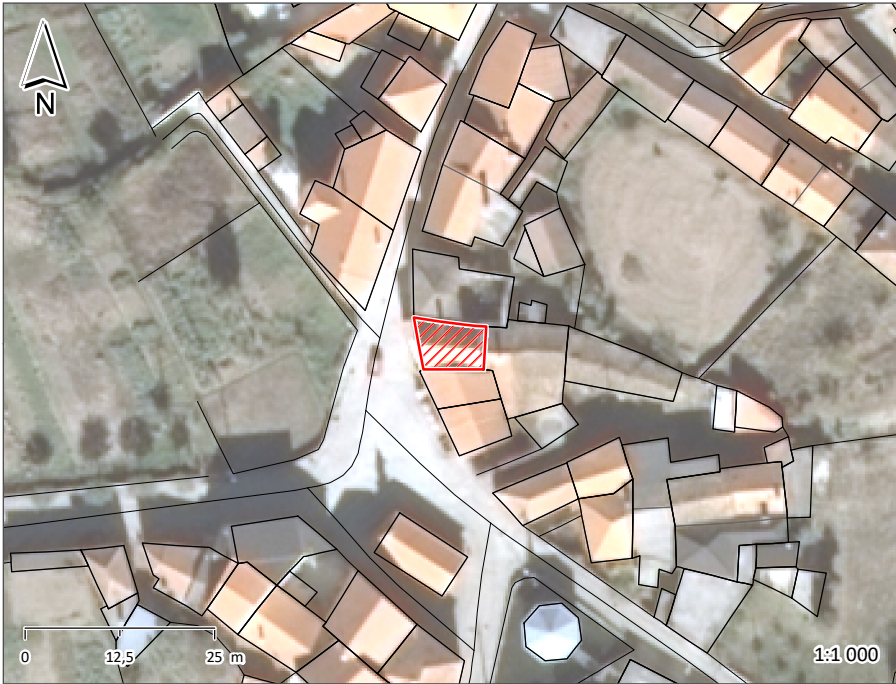
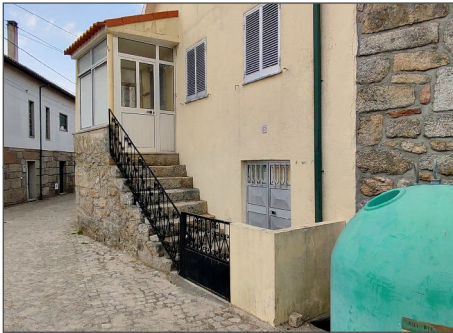
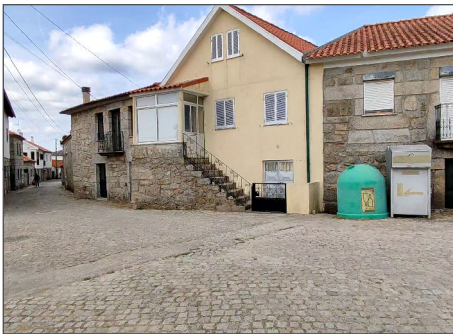
IDENTIFICAÇÃO DO LOCAL:	AVENIDA PRINCIPAL	Nº POLÍCIA:	22	EDIFÍCIO Nº:	209
-------------------------	-------------------	-------------	----	--------------	-----

ÉPOCA DE CONSTRUÇÃO	1951-1990	ESTADO DE CONSERVAÇÃO	MÉDIO
VALOR ARQUITETÓNICO	SEM QUALIDADE	TIPOLOGIA DO EDIFICADO	AGRUPADO
Nº PISOS (acima da cota de soleira)	3 PISOS	Nº PISOS (abaixo da cota de soleira)	0 PISOS
ÁREAS DE IMPLANTAÇÃO (Valor aproximado)	54 m2	ÁREAS DE CONSTRUÇÃO (Valor aproximado)	162 m2

CONSTRUÇÃO	MATERIAL		TIPO		COR	
ESTRUTURA	GRANITO	BETÃO ARMADO	ALVENARIA			
REVESTIMENTO FACHADA	REBOCO	GRANITO	AREADO	APARENTE	AMARELO	NATURAL
VÃOS EXTERIORES	PORTAS	ALUMÍNIO	ALUMÍNIO	ANODIZADO	PINTADO	NATURAL
	JANELAS	ALUMÍNIO		ANODIZADO		CINZA
	VARANDAS	FERRO		PINTADO		NATURAL
COBERTURA	TELHA CERÂMICA		2 ÁGUAS		PRETO	
ALTERAÇÕES		ALUMÍNIO	ALUMÍNIO	TERMOLACADO	TERMOLACADO	BRANCO
ELEMENTOS DISSONANTES	MARQUISE				BRANCO

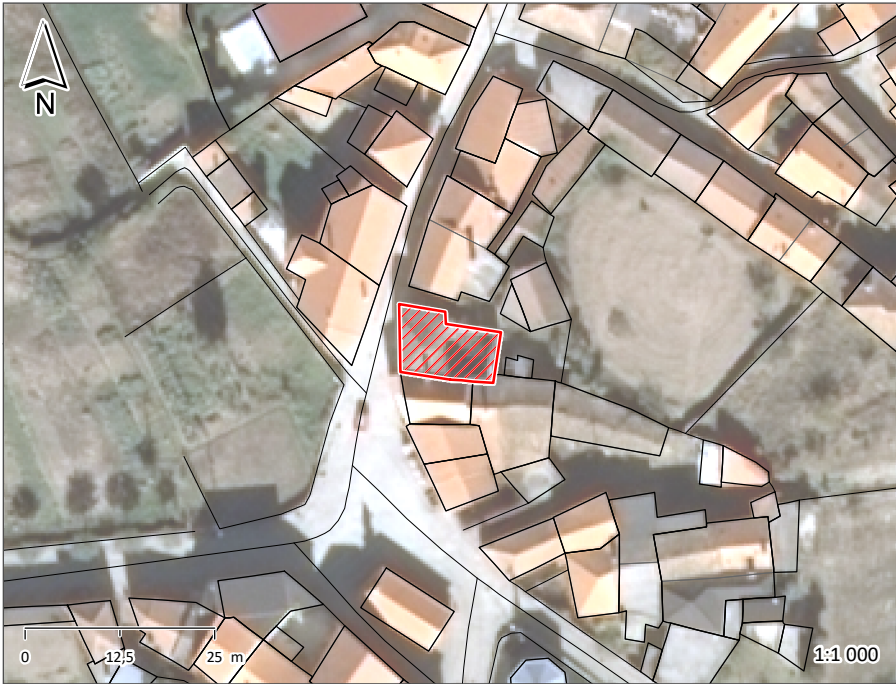
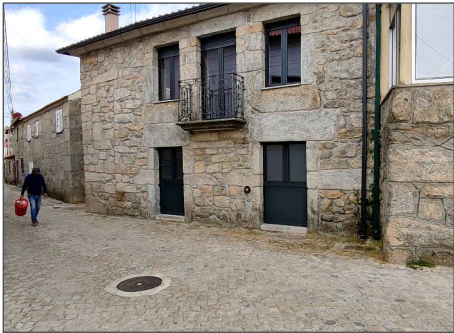
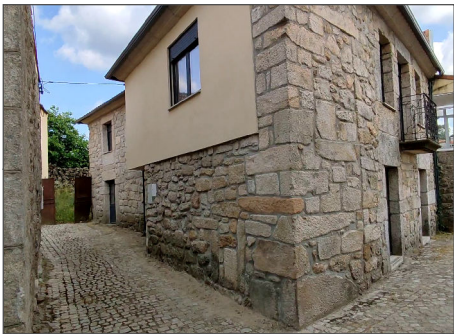
IDENTIFICAÇÃO DO LOCAL:	AVENIDA PRINCIPAL	Nº POLÍCIA:	EDIFÍCIO Nº:	210
-------------------------	-------------------	-------------	--------------	-----

ÉPOCA DE CONSTRUÇÃO	1900-1950	ESTADO DE CONSERVAÇÃO	BOM
VALOR ARQUITETÓNICO	SEM QUALIDADE	TIPOLOGIA DO EDIFICADO	AGRUPADO
Nº PISOS (acima da cota de soleira)	2 PISOS	Nº PISOS (abaixo da cota de soleira)	0 PISOS
ÁREAS DE IMPLANTAÇÃO (Valor aproximado)	103 m2	ÁREAS DE CONSTRUÇÃO (Valor aproximado)	206 m2

CONSTRUÇÃO	MATERIAL	TIPO	COR
ESTRUTURA	GRANITO		
REVESTIMENTO FACHADA	GRANITO REBOCO	APARENTE CAPOTO	NATURAL AMARELO
VÃOS EXTERIORES	PORTAS	ALUMÍNIO	TERMOLACADO
	JANELAS	ALUMÍNIO	TERMOLACADO
	VARANDAS	FERRO	PINTADO
COBERTURA	TELHA CERÂMICA	5 ÁGUAS	PRETO BARRO
ALTERAÇÕES			
ELEMENTOS DISSONANTES

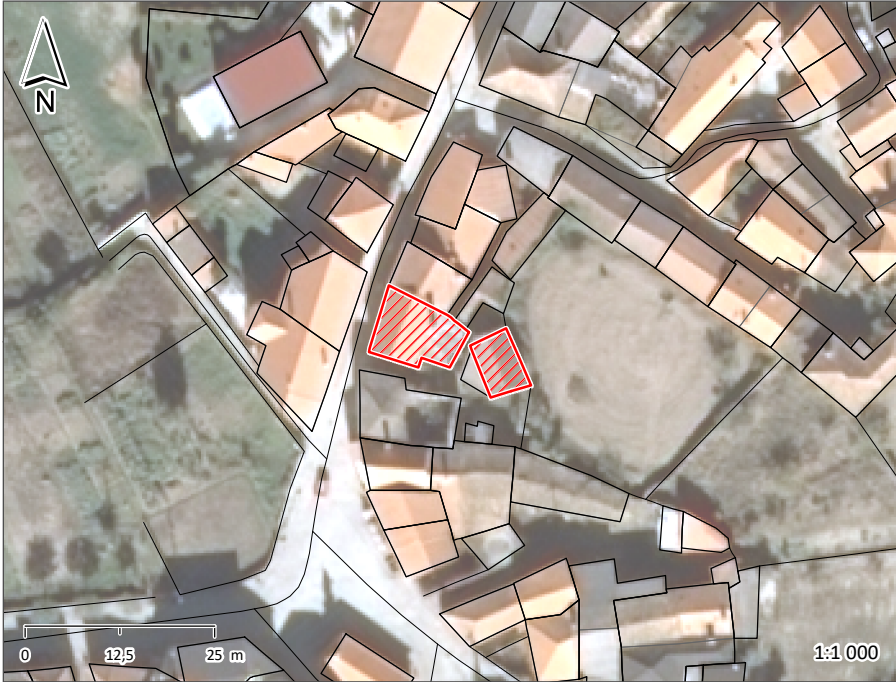
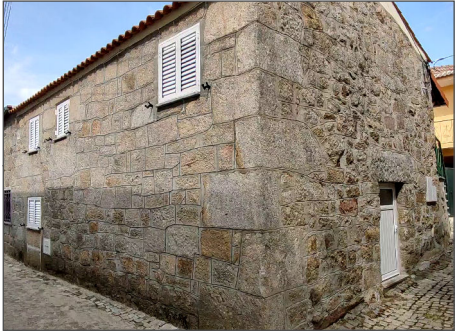
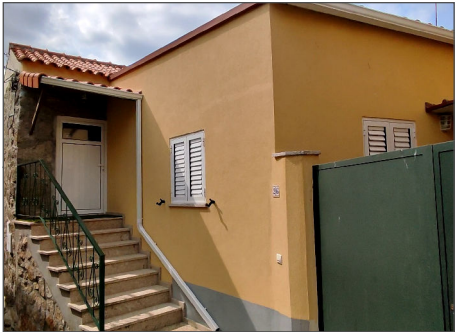
IDENTIFICAÇÃO DO LOCAL:	AVENIDA PRINCIPAL	Nº POLÍCIA:	26	EDIFÍCIO Nº:	211
-------------------------	-------------------	-------------	----	--------------	-----

ÉPOCA DE CONSTRUÇÃO	1900-1950	ESTADO DE CONSERVAÇÃO	BOM
VALOR ARQUITETÓNICO	SEM QUALIDADE	TIPOLOGIA DO EDIFICADO	AGRUPADO
Nº PISOS (acima da cota de soleira)	2 PISOS	Nº PISOS (abaixo da cota de soleira)	0 PISOS
ÁREAS DE IMPLANTAÇÃO (Valor aproximado)	130 m2	ÁREAS DE CONSTRUÇÃO (Valor aproximado)	260 m2

CONSTRUÇÃO	MATERIAL		TIPO		COR	
ESTRUTURA	GRANITO					
REVESTIMENTO FACHADA	GRANITO	REBOCO	APARENTE	CAPOTO	NATURAL	LARANJA
VÃOS EXTERIORES	PORTAS	ALUMÍNIO	TERMOLACADO		BRANCO	
	JANELAS	ALUMÍNIO	TERMOLACADO		BRANCO	
	VARANDAS	FERRO	PINTADO		PRETO	
COBERTURA	TELHA CERÂMICA	TELHA CERÂMICA	2 ÁGUAS	3 ÁGUAS	BARRO	BARRO
ALTERAÇÕES						
ELEMENTOS DISSONANTES

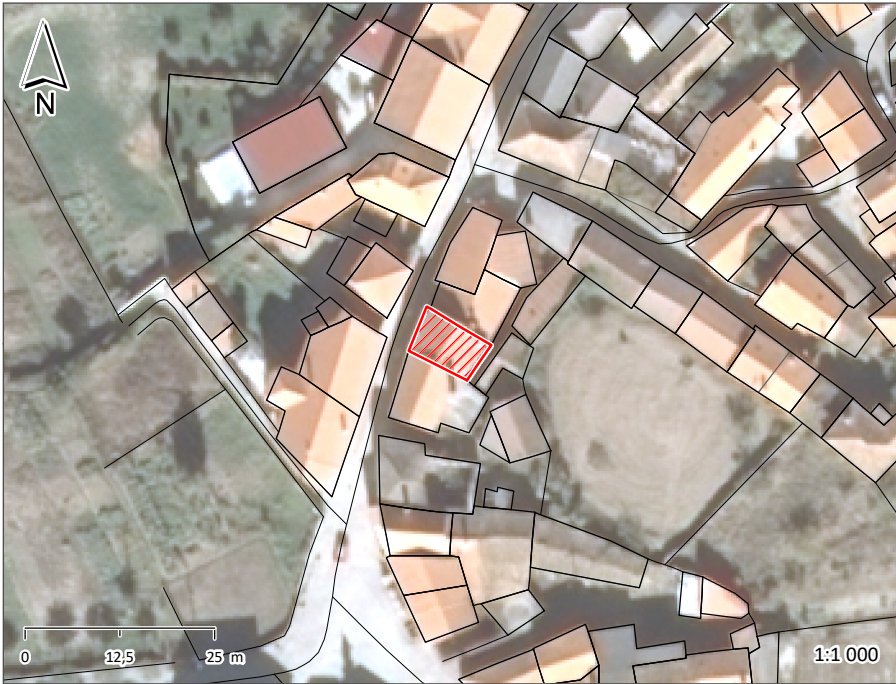
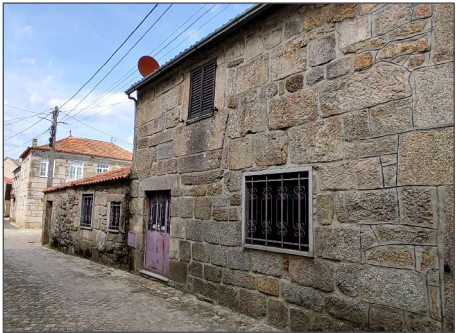
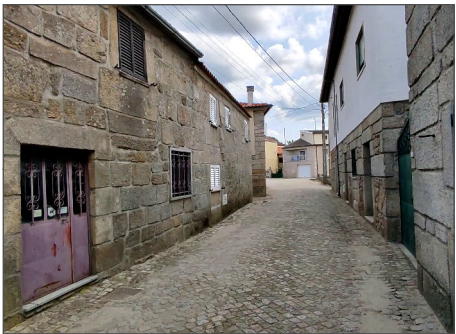
EDIFÍCIO Nº: 212

ESTADO DE CONSERVAÇÃOMÉDIO

CONSTRUÇÃO		MATERIAL	TIPO	COR
ESTRUTURA		GRANITO		
REVESTIMENTO FACHADA		GRANITO	APARENTE	NATURAL
VÃOS EXTERIORES	PORTAS	FERRO	PINTADO	VERMELHO
	JANELAS	ALUMÍNIO	ANODIZADO	BRONZE
	VARANDAS			
COBERTURA		TELHA CERÂMICA	2 ÁGUAS	BARRO
ALTERAÇÕES				
ELEMENTOS DISSONANTES		ANTENA

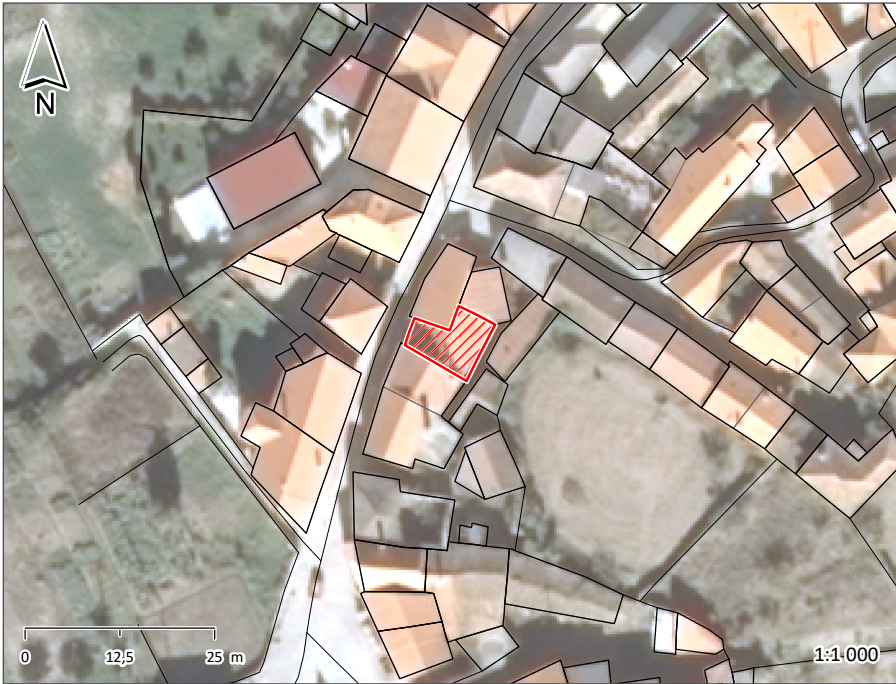
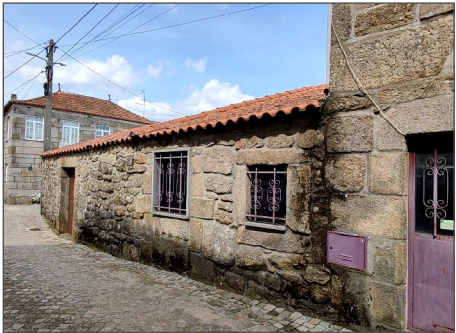
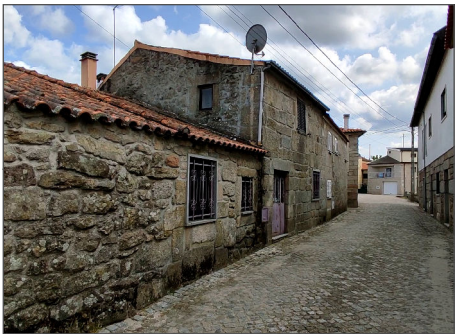
IDENTIFICAÇÃO DO LOCAL:	RUA DA CORREDOURA	Nº POLÍCIA:	28	EDIFÍCIO Nº:	213
-------------------------	-------------------	-------------	----	--------------	-----

ÉPOCA DE CONSTRUÇÃO	1900-1950	ESTADO DE CONSERVAÇÃO	MÉDIO
VALOR ARQUITETÓNICO	SEM QUALIDADE	TIPOLOGIA DO EDIFICADO	AGRUPADO
Nº PISOS (acima da cota de soleira)	1 PISO	Nº PISOS (abaixo da cota de soleira)	0 PISOS
ÁREAS DE IMPLANTAÇÃO (Valor aproximado)	62 m2	ÁREAS DE CONSTRUÇÃO (Valor aproximado)	62 m2

CONSTRUÇÃO	MATERIAL	TIPO	COR
ESTRUTURA	GRANITO		
REVESTIMENTO FACHADA	GRANITO	APARENTE	NATURAL
VÃOS EXTERIORES	PORTAS		
	JANELAS	ALUMÍNIO	ANODIZADO
	VARANDAS		
COBERTURA	TELHA CERÂMICA	2 ÁGUAS	BARRO
ALTERAÇÕES			
ELEMENTOS DISSONANTES

OBSERVAÇÕES
ANEXO NA TRASEIRA

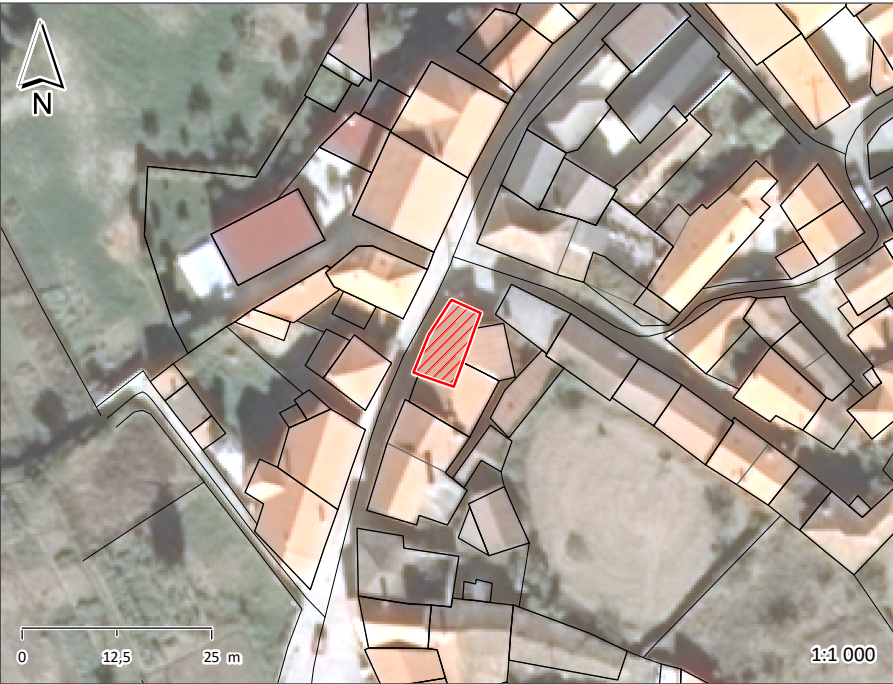
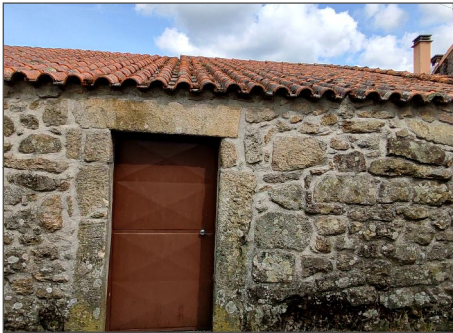
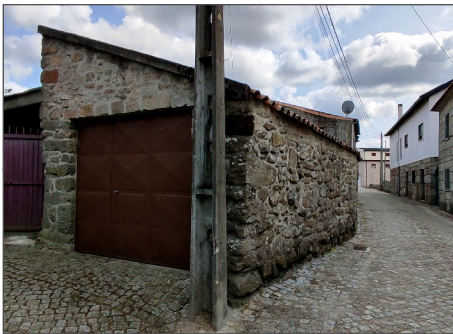
IDENTIFICAÇÃO DO LOCAL:	AVENIDA PRINCIPAL	Nº POLÍCIA:	EDIFÍCIO Nº: 214
	RUA DA CORREDOURA

ÉPOCA DE CONSTRUÇÃO	1900-1950	ESTADO DE CONSERVAÇÃO	MÉDIO
VALOR ARQUITETÓNICO	SEM QUALIDADE	TIPOLOGIA DO EDIFICADO	AGRUPADO
Nº PISOS (acima da cota de soleira)	1 PISO	Nº PISOS (abaixo da cota de soleira)	0 PISOS
ÁREAS DE IMPLANTAÇÃO (Valor aproximado)	55 m2	ÁREAS DE CONSTRUÇÃO (Valor aproximado)	55 m2

CONSTRUÇÃO	MATERIAL	TIPO	COR
ESTRUTURA	GRANITO		
REVESTIMENTO FACHADA	GRANITO	APARENTE	NATURAL
VÃOS EXTERIORES	PORTAS	FERRO	PINTADO
	JANELAS		
	VARANDAS		
COBERTURA	TELHA CERÂMICA	1 ÁGUA	BARRO
ALTERAÇÕES			
ELEMENTOS DISSONANTES

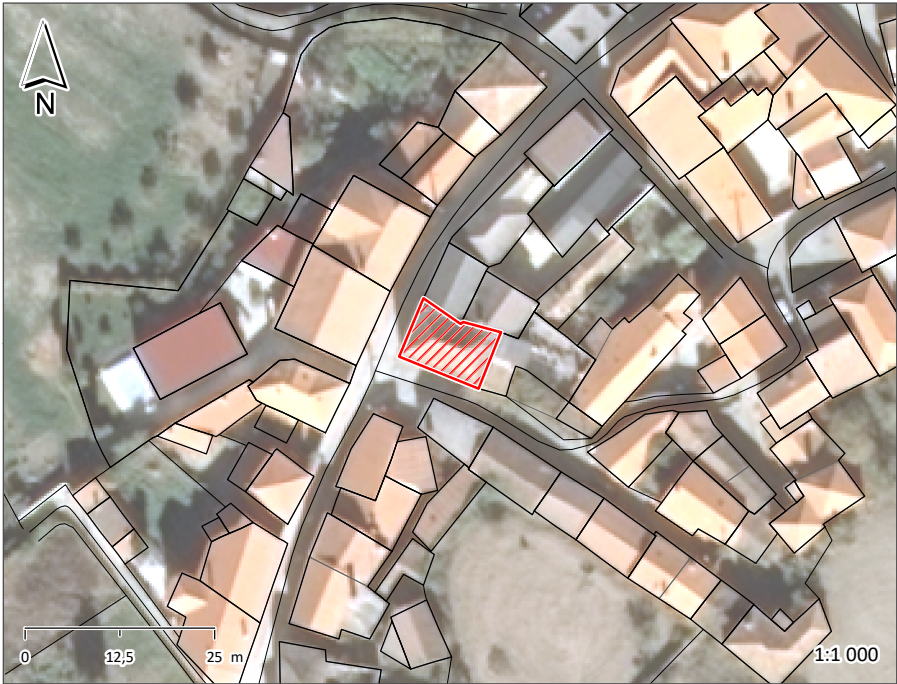
IDENTIFICAÇÃO DO LOCAL:	AVENIDA PRINCIPAL	Nº POLÍCIA:	30	EDIFÍCIO Nº:	215
	RUA DA CORREDOURA

ÉPOCA DE CONSTRUÇÃO	1900-1950	ESTADO DE CONSERVAÇÃO	MÉDIO
VALOR ARQUITETÓNICO	SEM QUALIDADE	TIPOLOGIA DO EDIFICADO	AGRUPADO
Nº PISOS (acima da cota de soleira)	2 PISOS	Nº PISOS (abaixo da cota de soleira)	0 PISOS
ÁREAS DE IMPLANTAÇÃO (Valor aproximado)	87 m2	ÁREAS DE CONSTRUÇÃO (Valor aproximado)	174 m2

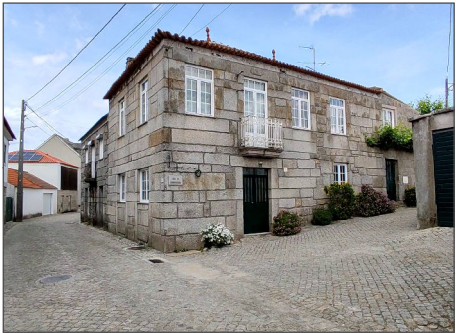
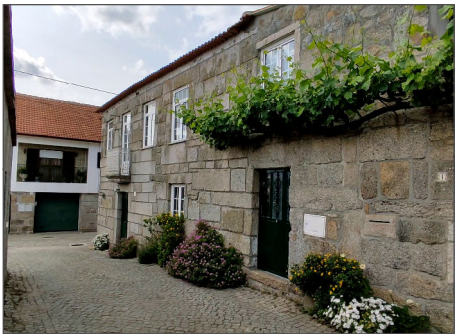
CONSTRUÇÃO	MATERIAL	TIPO	COR
ESTRUTURA	GRANITO		
REVESTIMENTO FACHADA	GRANITO	APARENTE	NATURAL
VÃOS EXTERIORES	PORTAS	FERRO	PINTADO
	JANELAS	PVC	TERMOLACADO
	VARANDAS		
COBERTURA	TELHA CERÂMICA	4 ÁGUAS	BARRO
ALTERAÇÕES			
ELEMENTOS DISSONANTES

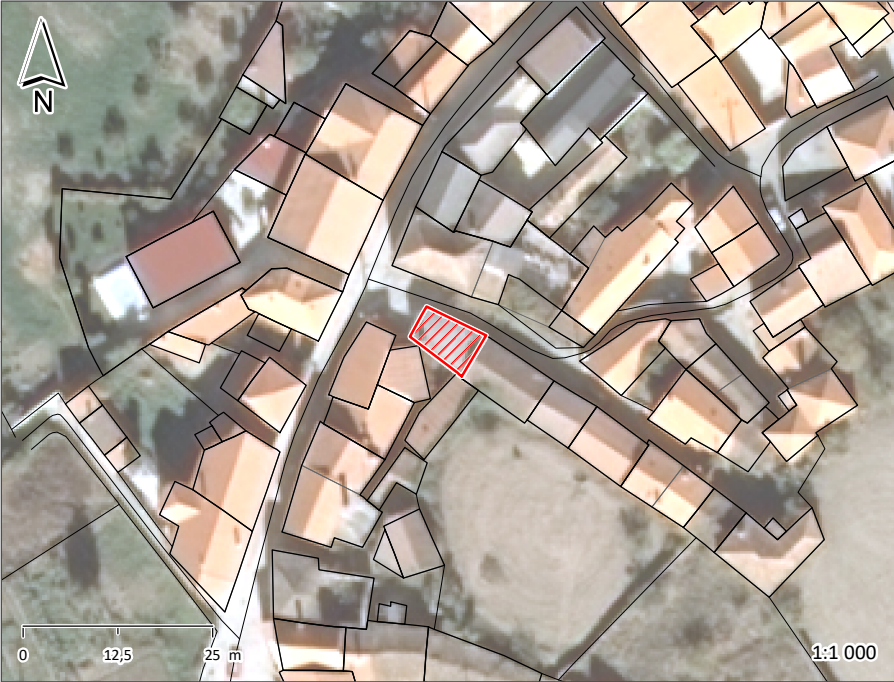
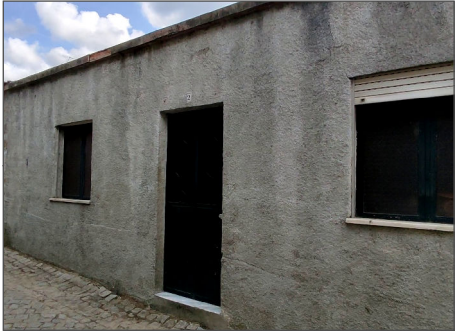
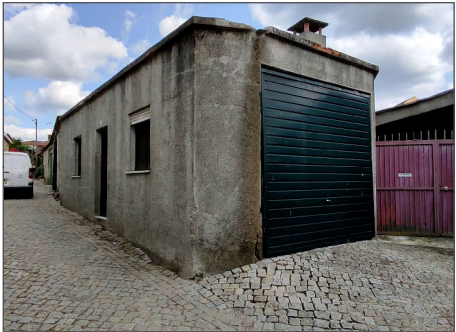
IDENTIFICAÇÃO DO LOCAL:	RUA DA CORREDOURA	Nº POLÍCIA:	2	EDIFÍCIO Nº:	216
-------------------------	-------------------	-------------	---	--------------	-----

ÉPOCA DE CONSTRUÇÃO	1951-1990	ESTADO DE CONSERVAÇÃO	MAU
VALOR ARQUITETÓNICO	SEM QUALIDADE	TIPOLOGIA DO EDIFICADO	AGRUPADO
Nº PISOS (acima da cota de soleira)	1 PISO	Nº PISOS (abaixo da cota de soleira)	0 PISOS
ÁREAS DE IMPLANTAÇÃO (Valor aproximado)	47 m2	ÁREAS DE CONSTRUÇÃO (Valor aproximado)	47 m2

CONSTRUÇÃO	MATERIAL	TIPO	COR
ESTRUTURA	BETÃO ARMADO	ALVENARIA	
REVESTIMENTO FACHADA	REBOCO	CARAPINHA	POR PINTAR
VÃOS EXTERIORES	PORTAS	ALUMÍNIO	PINTADO
	JANELAS	FERRO	PINTADO
	VARANDAS		
COBERTURA	BETÃO	PLANA	CINZA
ALTERAÇÕES			
ELEMENTOS DISSONANTES

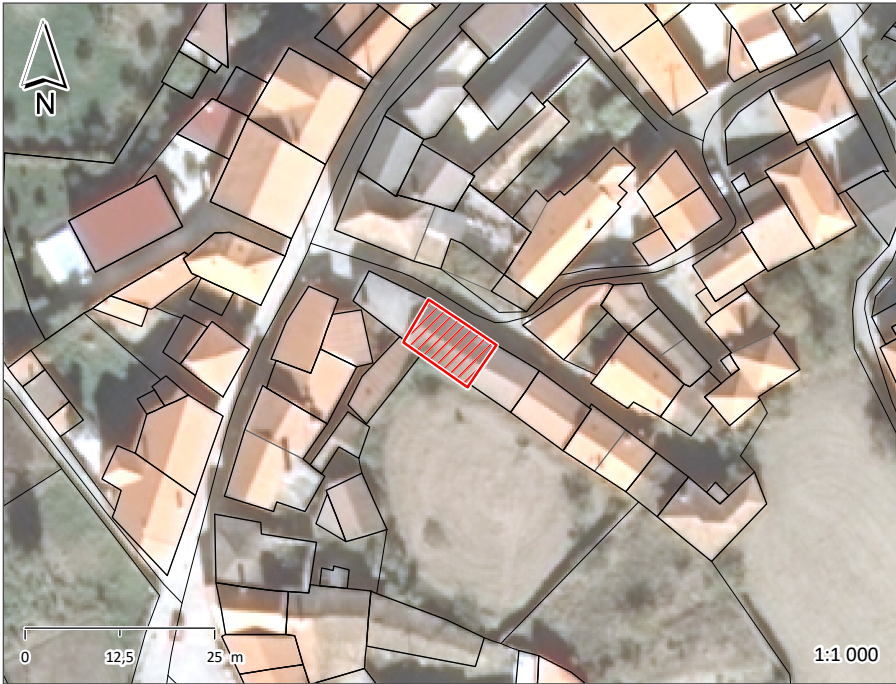
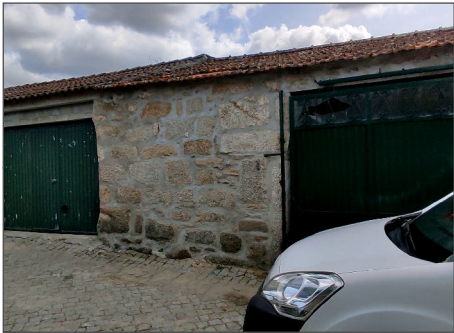
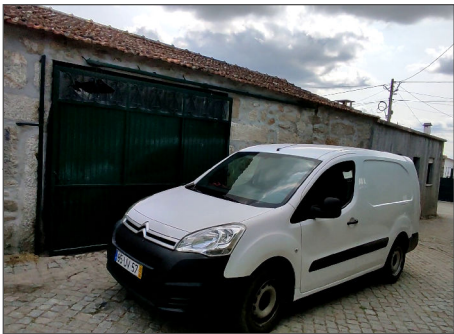
EDIFÍCIO Nº: 217

ESTADO DE CONSERVAÇÃOMÉDIO

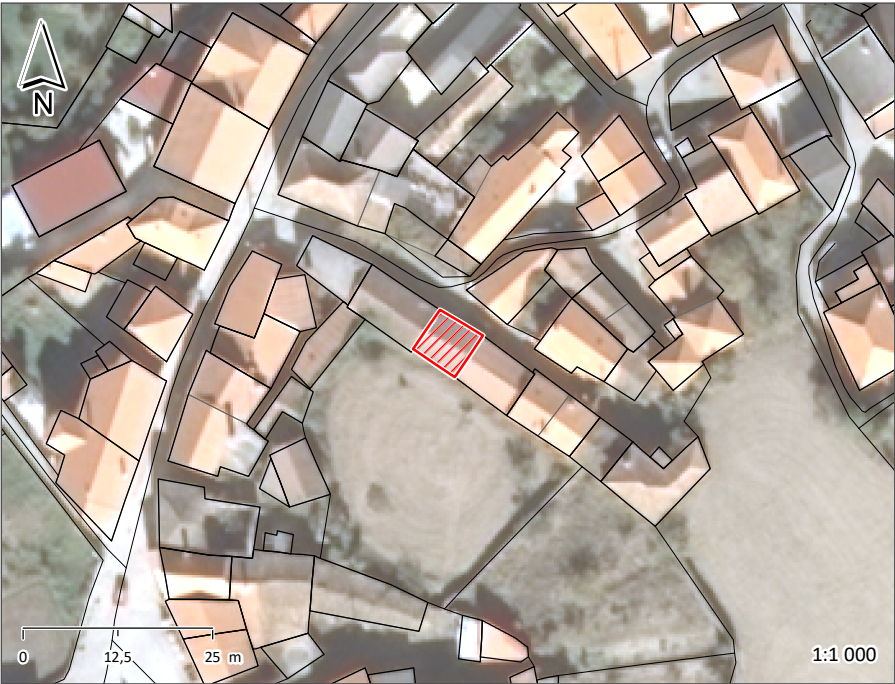
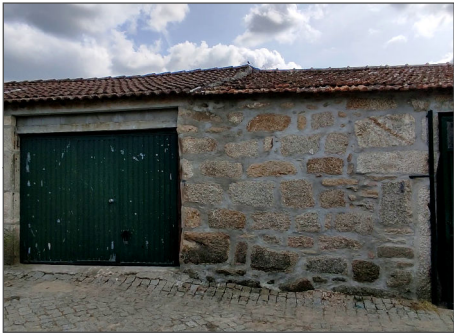
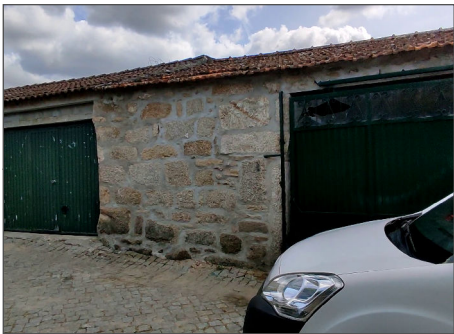
EDIFÍCIO Nº: 218

ESTADO DE CONSERVAÇÃO MÉDIO

CONSTRUÇÃO		MATERIAL	TIPO	COR
ESTRUTURA		GRANITO		
REVESTIMENTO FACHADA		GRANITO	APARENTE	NATURAL
VÃOS EXTERIORES	PORTAS	FERRO	PINTADO	VERDE
	JANELAS			
	VARANDAS			
COBERTURA		TELHA DE BETÃO	2 ÁGUAS	VERMELHO
ALTERAÇÕES				
ELEMENTOS DISSONANTES
