OPERAÇÃO DE REABILITAÇÃO URBANA DE SARZEDA

PROGRAMA ESTRATÉGICO DE REABILITAÇÃO URBANA

CADERNO II - Caracterização do Edificado e do Espaço Público | Outubro de 2025

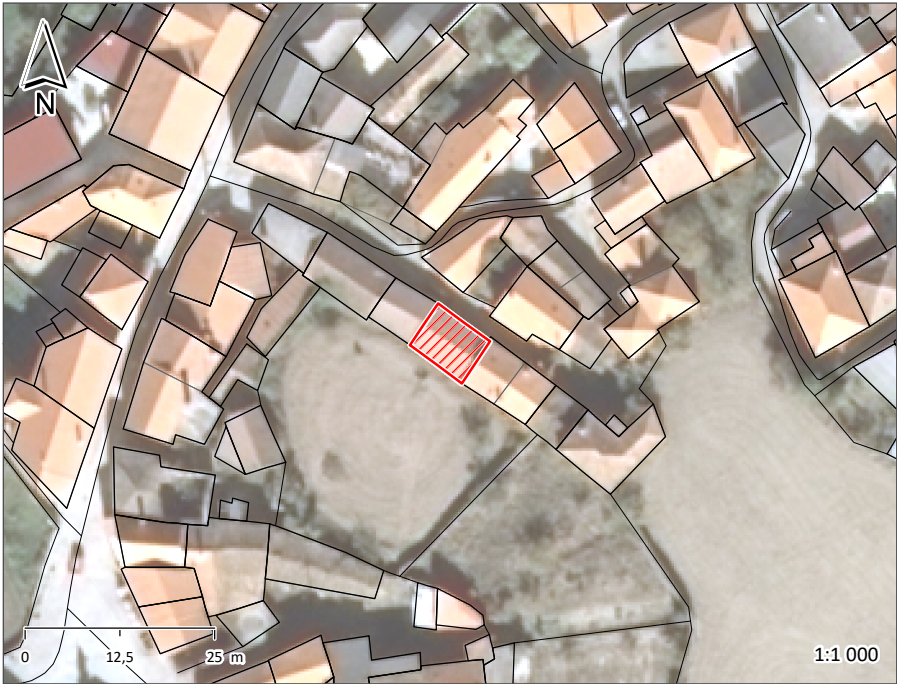
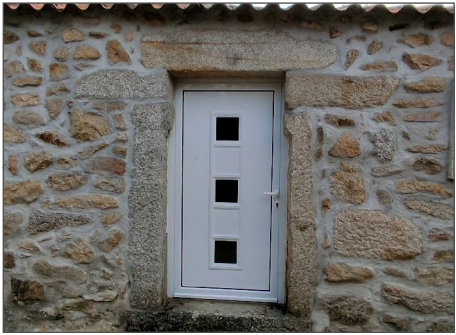
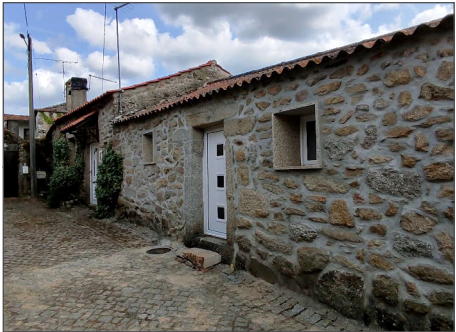
EDIFÍCIO Nº: 219

ESTADO DE CONSERVAÇÃO BOM

CONSTRUÇÃO	MATERIAL	TIPO	COR
ESTRUTURA	GRANITO		
REVESTIMENTO FACHADA	GRANITO	APARENTE	NATURAL
VÃOS EXTERIORES	PORTAS	ALUMÍNIO	TERMOLACADO
	JANELAS	ALUMÍNIO	TERMOLACADO
	VARANDAS		
COBERTURA	CHAPA	2 ÁGUAS	VERMELHO
ALTERAÇÕES			
ELEMENTOS DISSONANTES

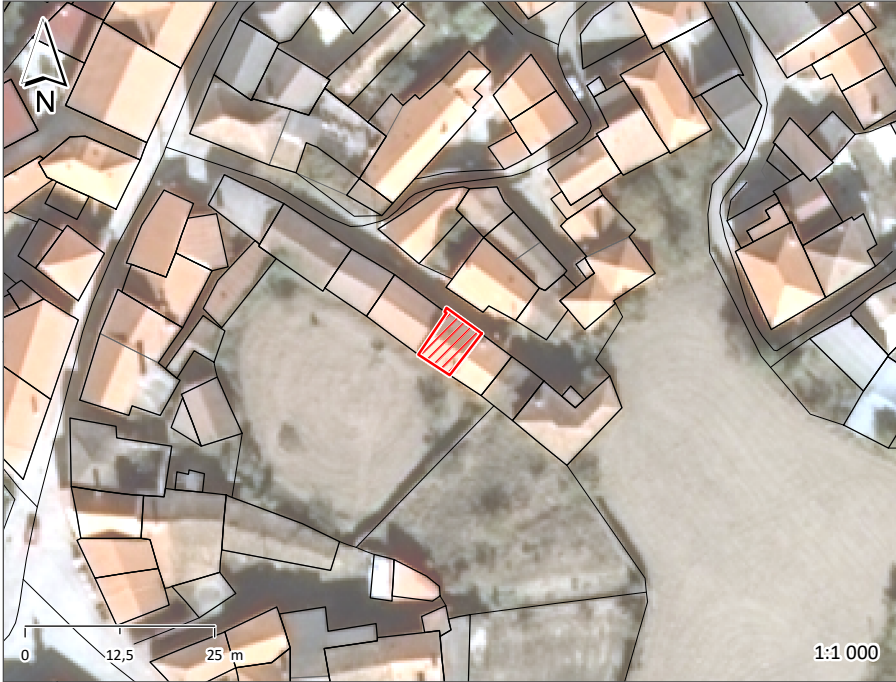
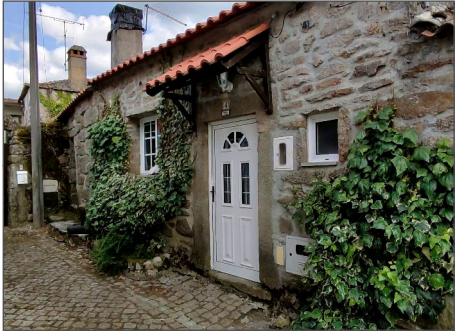
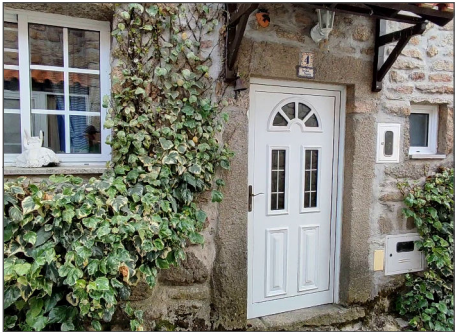
EDIFÍCIO Nº: 220

BOM

CONSTRUÇÃO		MATERIAL	TIPO	COR
ESTRUTURA		GRANITO		
REVESTIMENTO FACHADA		GRANITO	APARENTE	NATURAL
VÃOS EXTERIORES	PORTAS	ALUMÍNIO	TERMOLACADO	BRANCO
	JANELAS	ALUMÍNIO	TERMOLACADO	BRANCO
	VARANDAS			
COBERTURA		TELHA CERÂMICA	2 ÁGUAS	BARRO
ALTERAÇÕES				
ELEMENTOS DISSONANTES		ANTENA

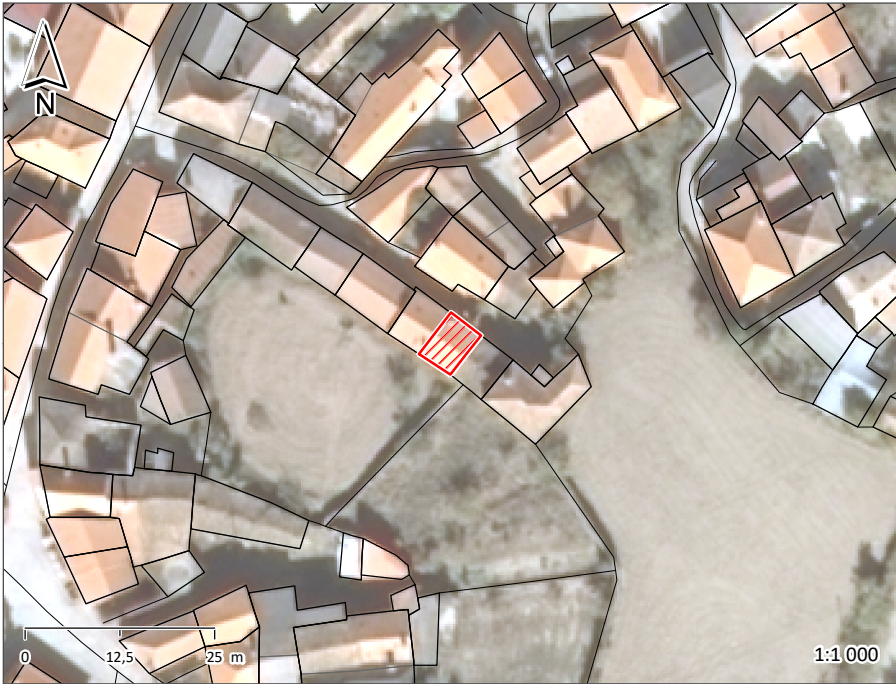
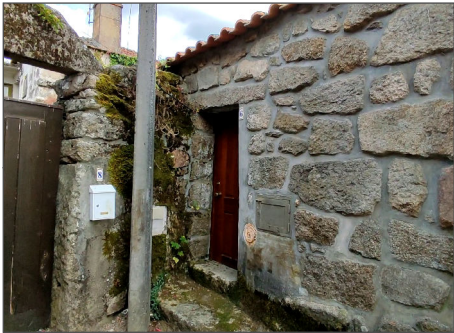
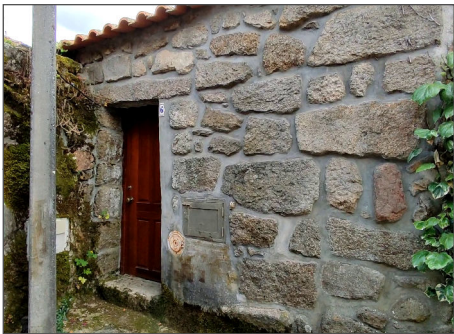
EDIFÍCIO Nº:221

MÉDIO

CONSTRUÇÃO		MATERIAL	TIPO	COR
ESTRUTURA		GRANITO		
REVESTIMENTO FACHADA		GRANITO	APARENTE	NATURAL
VÃOS EXTERIORES	PORTAS	MADEIRA	PINTADO	VERMELHO
	JANELAS			
	VARANDAS			
COBERTURA		TELHA CERÂMICA	2 ÁGUAS	BARRO
ALTERAÇÕES				
ELEMENTOS DISSONANTES

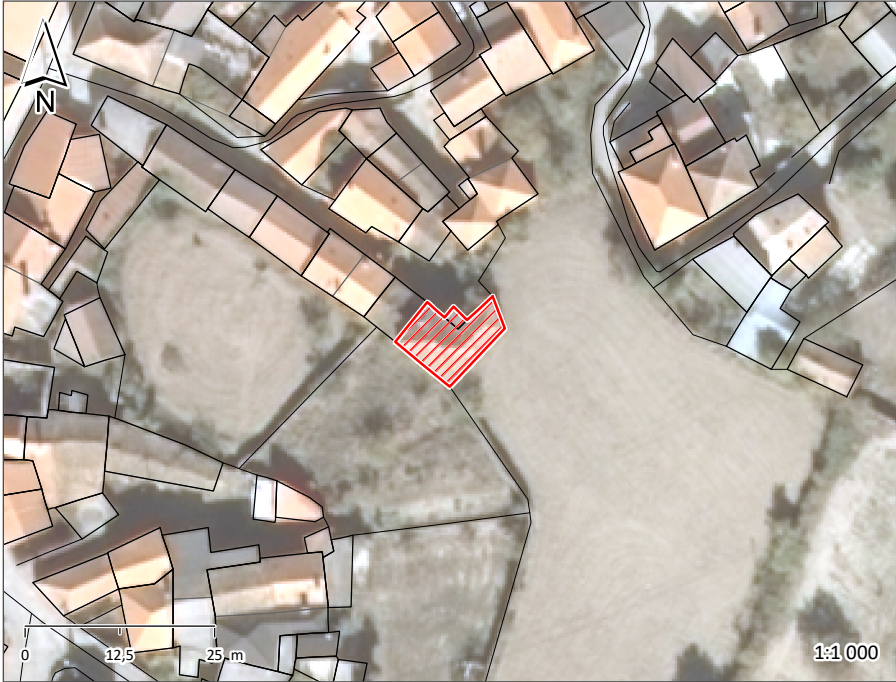
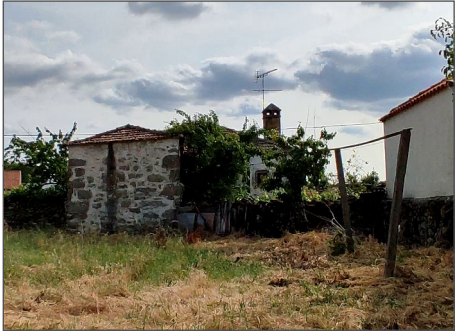
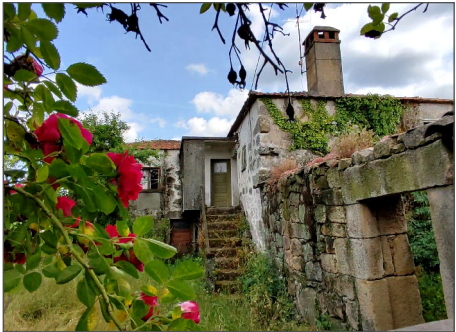
EDIFÍCIO Nº: 222

PÉSSIMO

CONSTRUÇÃO		MATERIAL		TIPO		COR	
ESTRUTURA		GRANITO					
REVESTIMENTO FACHADA		GRANITO	REBOCO	APARENTE	AREADO	NATURAL	BRANCO
VÃOS EXTERIORES	PORTAS	MADEIRA		PINTADO		VERDE	
	JANELAS	MADEIRA		PINTADO		CASTANHO	
	VARANDAS						
COBERTURA		TELHA CERÂMICA		6 ÁGUAS		BARRO	
ALTERAÇÕES							
ELEMENTOS DISSONANTES		ANTENA

FORMA DE OCUPAÇÃO DEVOLUTO

ANEXO NA LATERAL

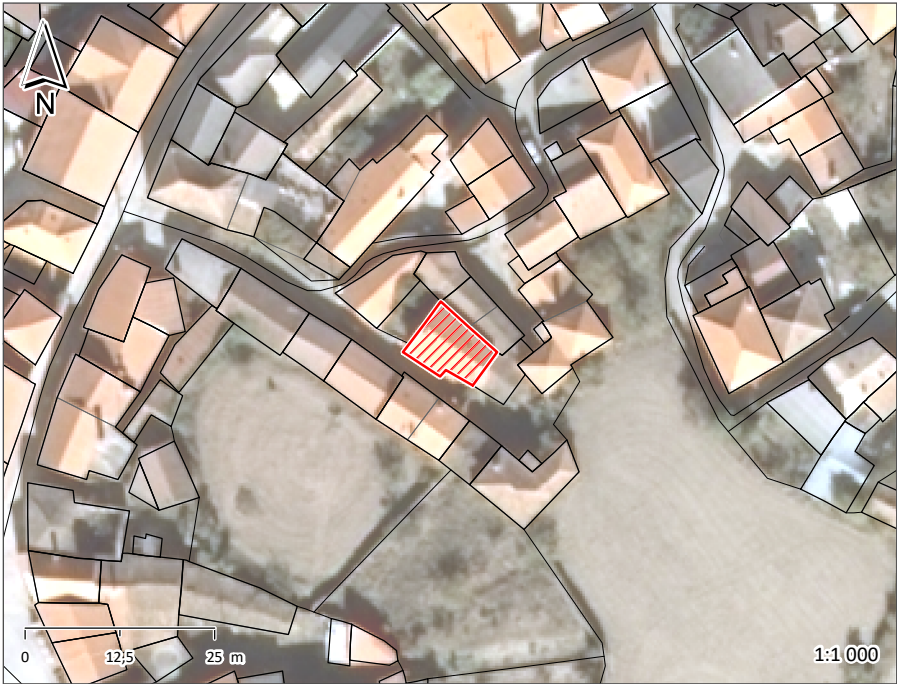
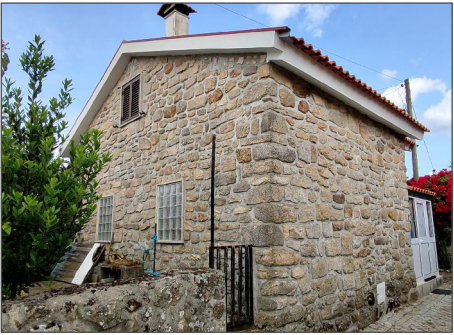
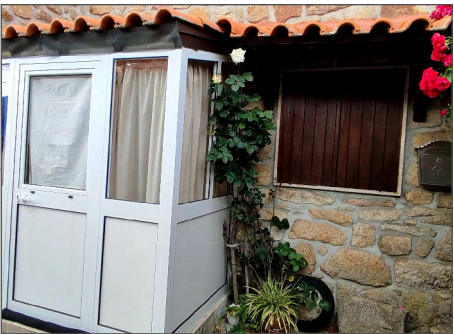
EDIFÍCIO Nº: 223

ESTADO DE CONSERVAÇÃO BOM

CONSTRUÇÃO		MATERIAL	TIPO	COR
ESTRUTURA		GRANITO		
REVESTIMENTO FACHADA		GRANITO	APARENTE	NATURAL
VÃOS EXTERIORES	PORTAS	ALUMÍNIO	TERMOLACADO	BRANCO
	JANELAS	ALUMÍNIO VIDRO	TERMOLACADO	BRANCO
	VARANDAS			
COBERTURA		TELHA CERÂMICA	2 ÁGUAS	BARRO
ALTERAÇÕES				
ELEMENTOS DISSONANTES		ANTENA

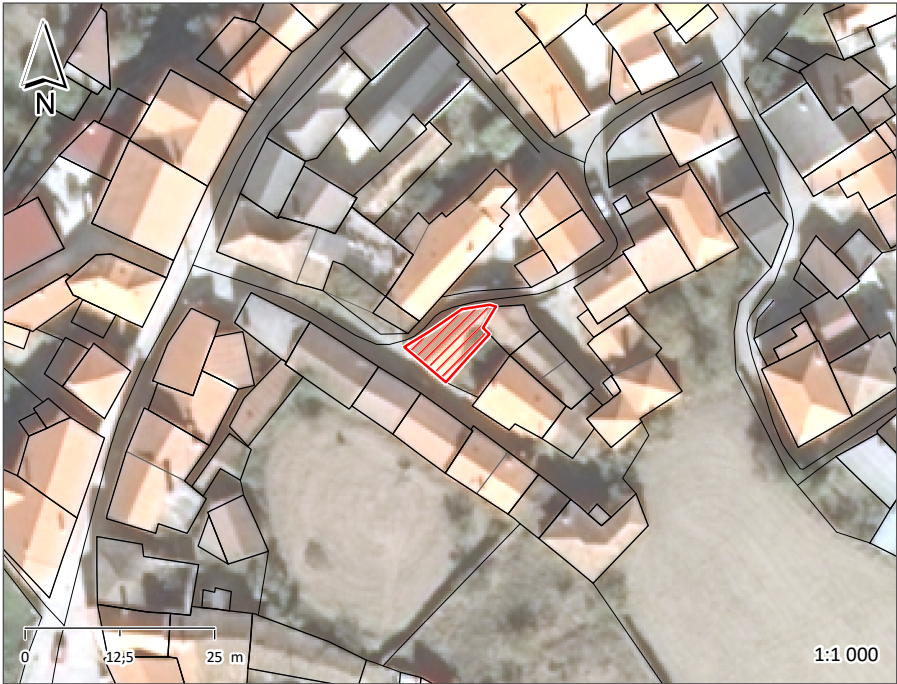
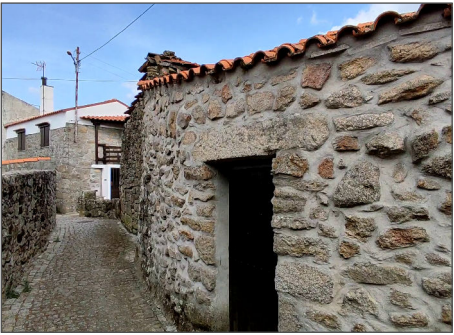
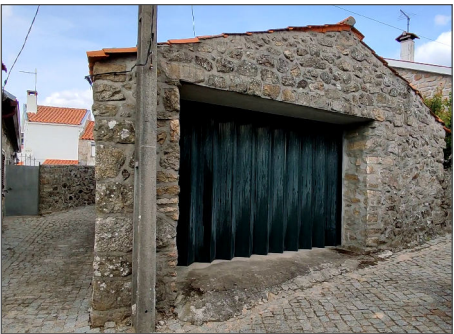
EDIFÍCIO Nº: 224

ESTADO DE CONSERVAÇÃO MÉDIO

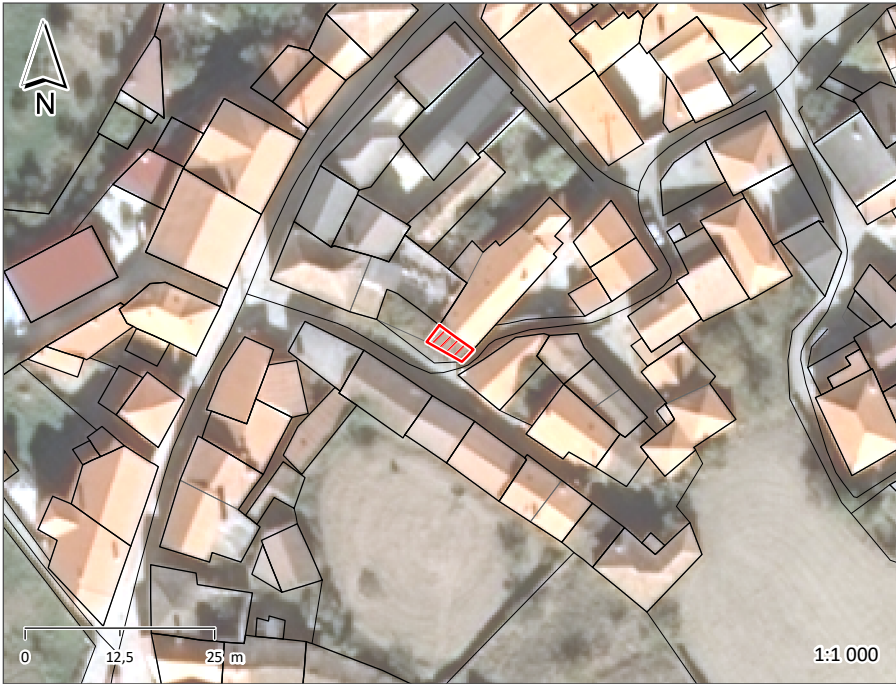
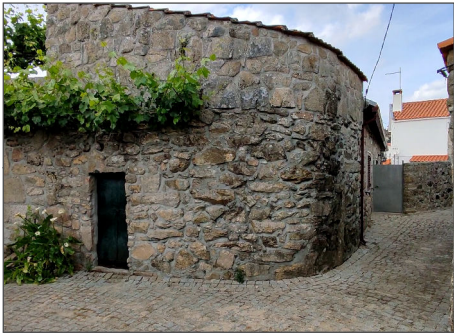
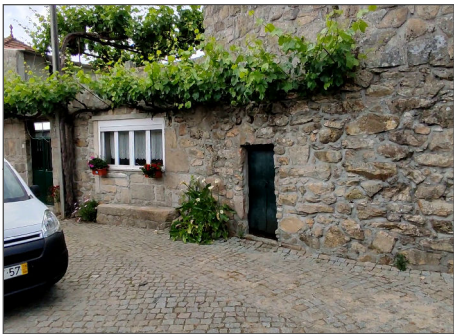
EDIFÍCIO Nº: 225

ÉPOCA DE CONSTRUÇÃO	1900-1950	ESTADO DE CONSERVAÇÃO	MÉDIO
VALOR ARQUITETÓNICO	SEM QUALIDADE	TIPOLOGIA DO EDIFICADO	AGRUPADO
Nº PISOS (acima da cota de soleira)	1 PISO	Nº PISOS (abaixo da cota de soleira)	0 PISOS
ÁREAS DE IMPLANTAÇÃO (Valor aproximado)	13 m2	ÁREAS DE CONSTRUÇÃO (Valor aproximado)	13 m2

CONSTRUÇÃO		MATERIAL	TIPO	COR
ESTRUTURA		GRANITO		
REVESTIMENTO FACHADA		GRANITO	APARENTE	NATURAL
VÃOS EXTERIORES	PORTAS	FERRO	PINTADO	VERDE
	JANELAS			
	VARANDAS			
COBERTURA		TELHA CERÂMICA	2 ÁGUAS	BARRO
ALTERAÇÕES				
ELEMENTOS DISSONANTES

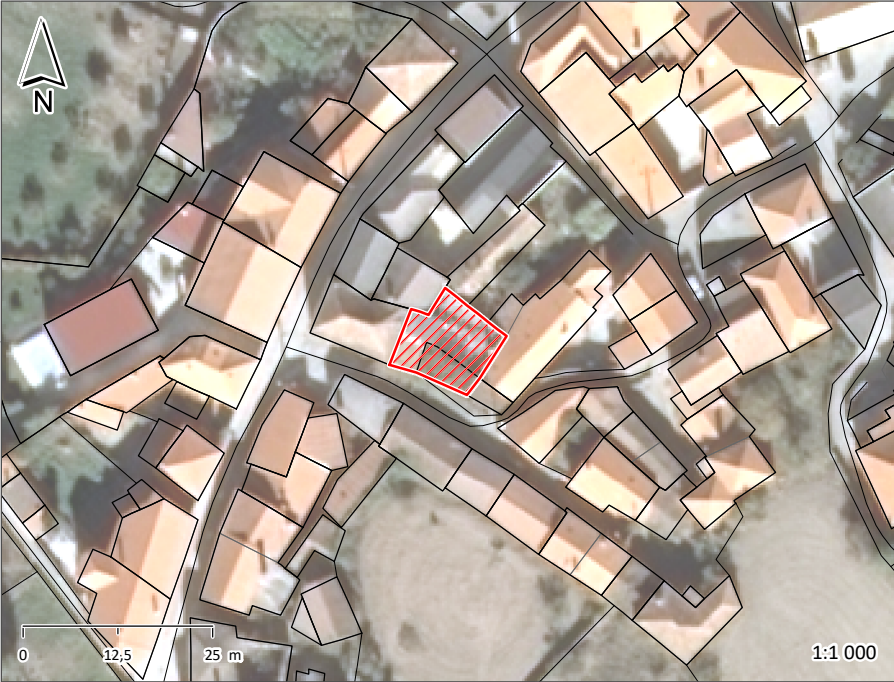
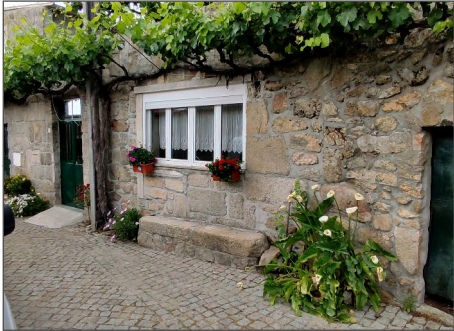
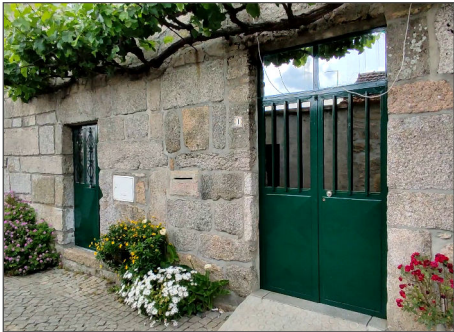
EDIFÍCIO Nº: 226

ESTADO DE CONSERVAÇÃOBOM

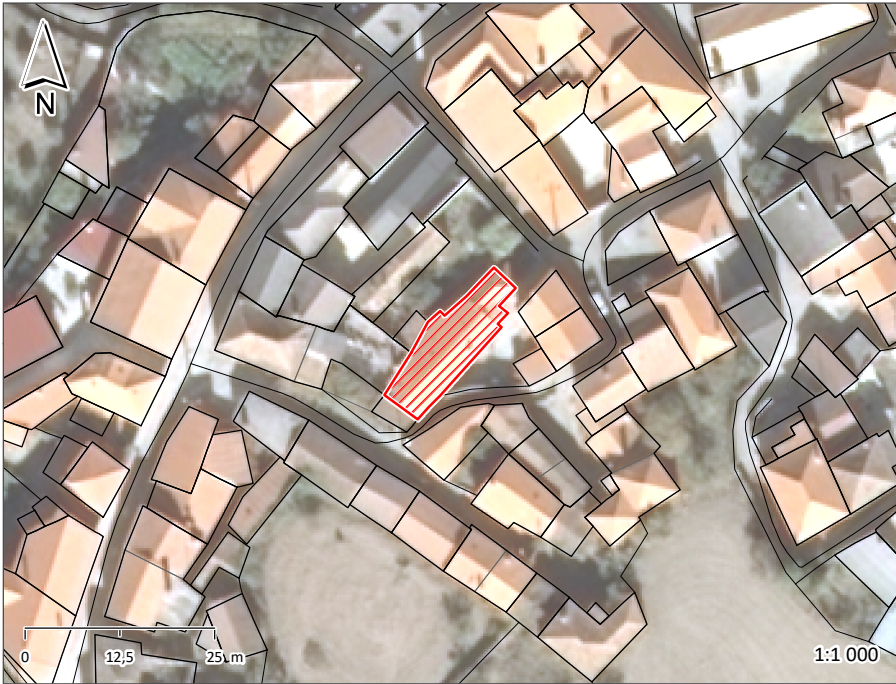
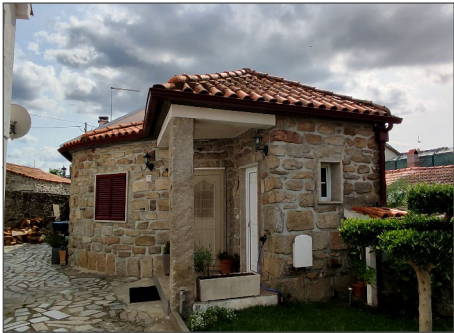
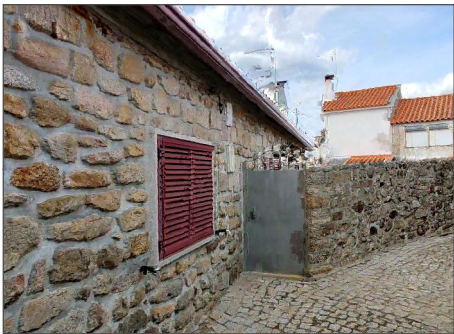
EDIFÍCIO Nº: 227

ÉPOCA DE CONSTRUÇÃO	1900-1950	ESTADO DE CONSERVAÇÃO	BOM
VALOR ARQUITETÓNICO	SEM QUALIDADE	TIPOLOGIA DO EDIFICADO	AGRUPADO
Nº PISOS (acima da cota de soleira)	1 PISO	Nº PISOS (abaixo da cota de soleira)	0 PISOS
ÁREAS DE IMPLANTAÇÃO (Valor aproximado)	135 m2	ÁREAS DE CONSTRUÇÃO (Valor aproximado)	135 m2

CONSTRUÇÃO		MATERIAL	TIPO	COR
ESTRUTURA		GRANITO		
REVESTIMENTO FACHADA		GRANITO	APARENTE	NATURAL
VÃOS EXTERIORES	PORTAS	ALUMÍNIO	TERMOLACADO	BRANCO
	JANELAS	ALUMÍNIO	TERMOLACADO	BRANCO
	VARANDAS			
COBERTURA		TELHA CERÂMICA	2 ÁGUAS	BARRO
ALTERAÇÕES				
ELEMENTOS DISSONANTES		ANTENA

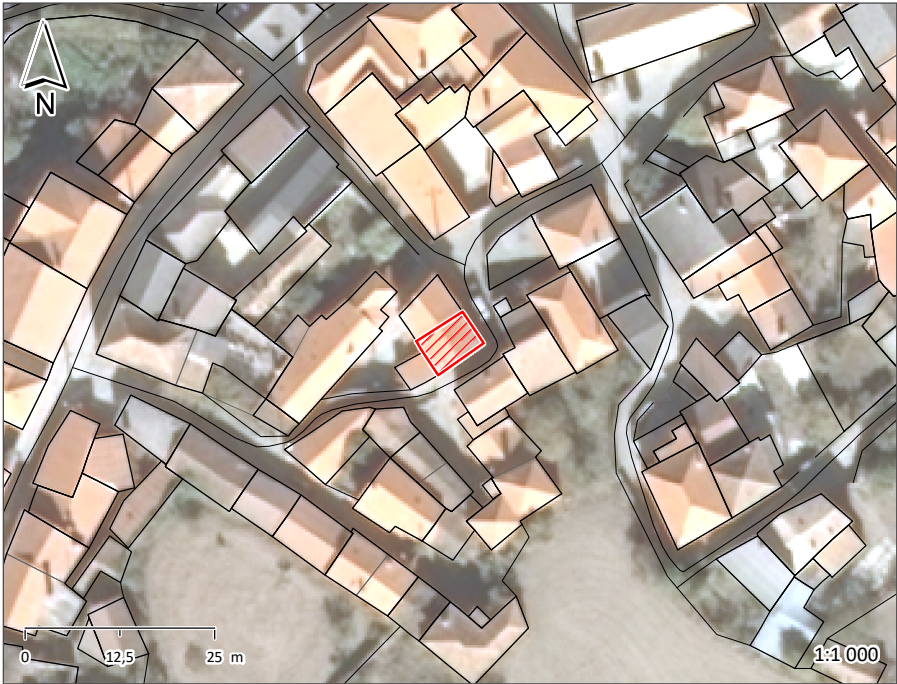
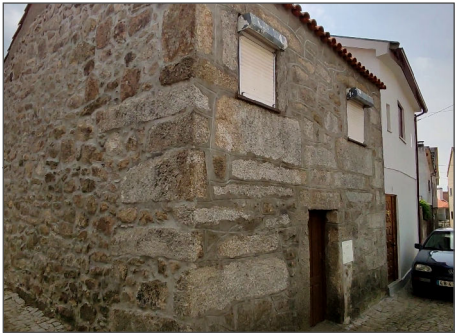
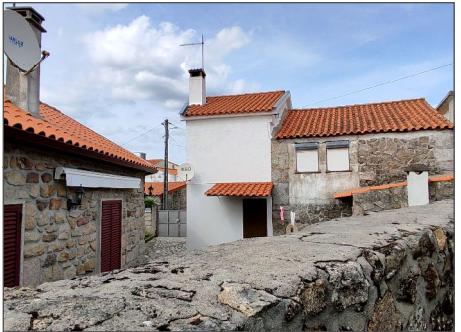
EDIFÍCIO Nº: 228

ESTADO DE CONSERVAÇÃO MAU

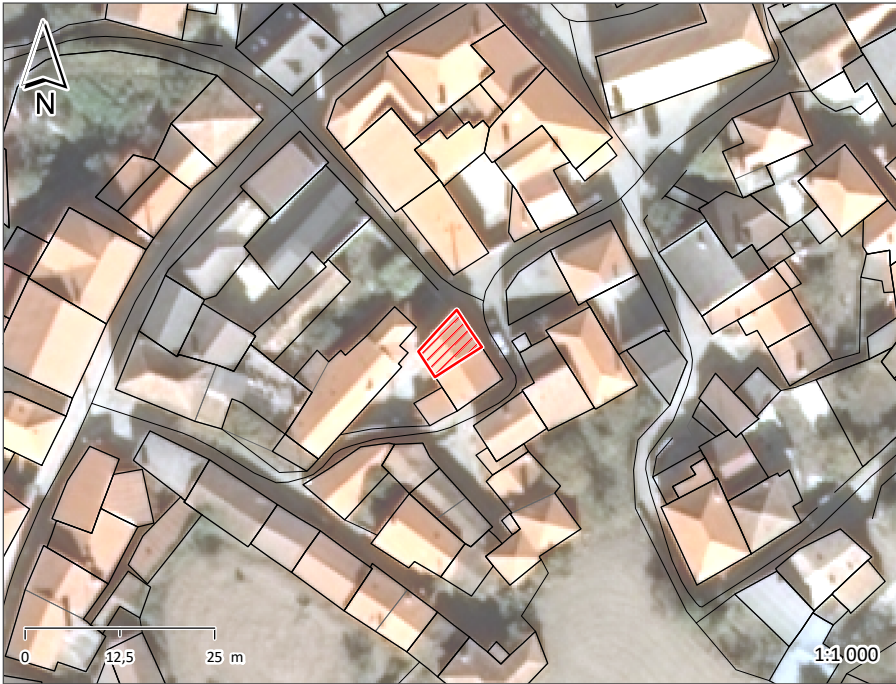
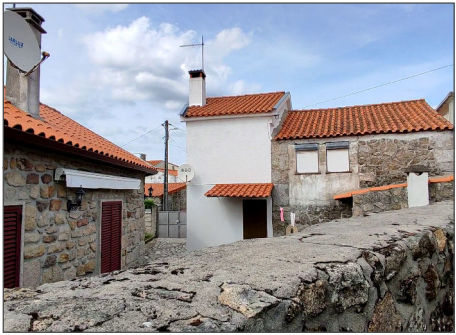
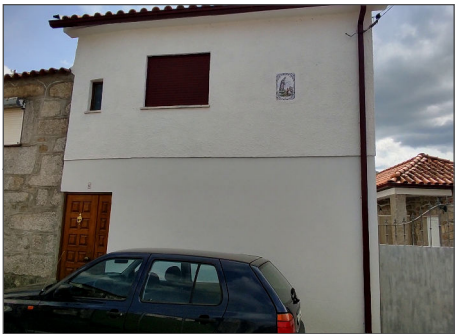
IDENTIFICAÇÃO DO LOCAL:	RUA DA AMOREIRA	Nº POLÍCIA:	6	EDIFÍCIO Nº:	229
-------------------------	-----------------	-------------	---	--------------	-----

ÉPOCA DE CONSTRUÇÃO	1951-1990	ESTADO DE CONSERVAÇÃO	MÉDIO
VALOR ARQUITETÓNICO	SEM QUALIDADE	TIPOLOGIA DO EDIFICADO	AGRUPADO
Nº PISOS (acima da cota de soleira)	2 PISOS	Nº PISOS (abaixo da cota de soleira)	0 PISOS
ÁREAS DE IMPLANTAÇÃO (Valor aproximado)	36 m2	ÁREAS DE CONSTRUÇÃO (Valor aproximado)	72 m2

CONSTRUÇÃO	MATERIAL	TIPO	COR
ESTRUTURA	GRANITO BETÃO ARMADO		
REVESTIMENTO FACHADA	REBOCO	AREADO	BRANCO
VÃOS EXTERIORES	PORTAS	MADEIRA	PINTADO
	JANELAS	MADEIRA	PINTADO
	VARANDAS		
COBERTURA	TELHA CERÂMICA	2 ÁGUAS	BARRO
ALTERAÇÕES			
ELEMENTOS DISSONANTES	ANTENA

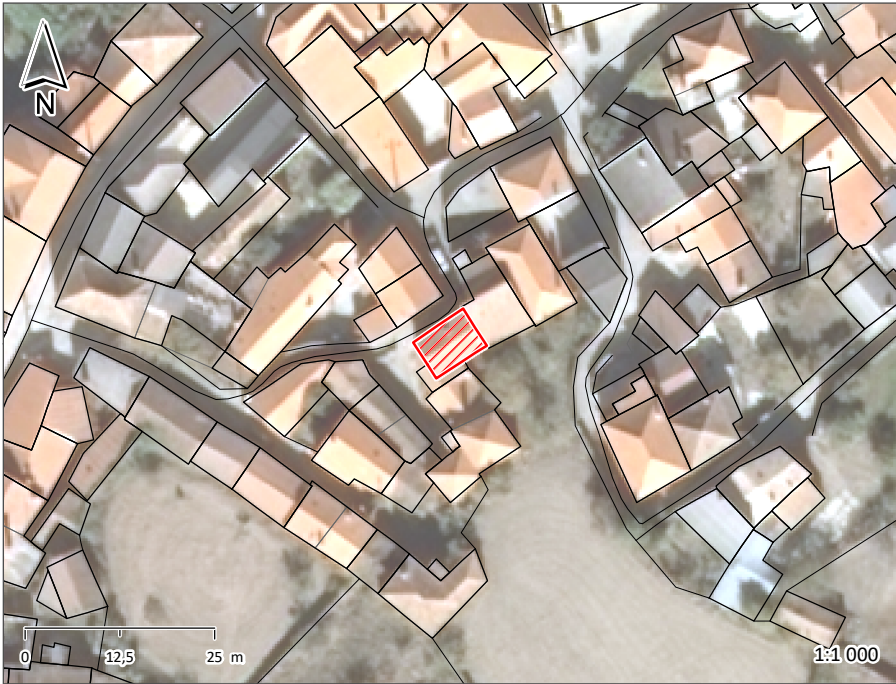
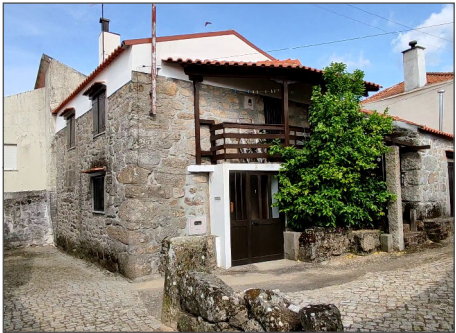
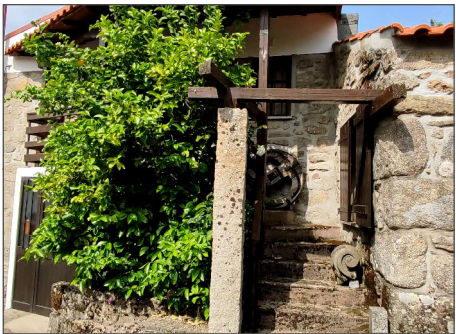
EDIFÍCIO Nº: 230

ÉPOCA DE CONSTRUÇÃO	1900-1950	ESTADO DE CONSERVAÇÃO	MÉDIO
VALOR ARQUITETÓNICO	SEM QUALIDADE	TIPOLOGIA DO EDIFICADO	AGRUPADO
Nº PISOS (acima da cota de soleira)	2 PISOS	Nº PISOS (abaixo da cota de soleira)	0 PISOS
ÁREAS DE IMPLANTAÇÃO (Valor aproximado)	46 m2	ÁREAS DE CONSTRUÇÃO (Valor aproximado)	92 m2

CONSTRUÇÃO		MATERIAL		TIPO		COR	
ESTRUTURA		GRANITO	BETÃO ARMADO				
REVESTIMENTO FACHADA		GRANITO	REBOCO	APARENTE	AREADO	NATURAL	AREADO
VÃOS EXTERIORES	PORTAS	ALUMÍNIO		ANODIZADO		BRONZE	
	JANELAS	ALUMÍNIO		TERMOLACADO		CASTANHO	
	VARANDAS	MADEIRA		PINTADO		CASTANHO	
COBERTURA		TELHA CERÂMICA		2 ÁGUAS		BARRO	
ALTERAÇÕES							
ELEMENTOS DISSONANTES		ANTENA

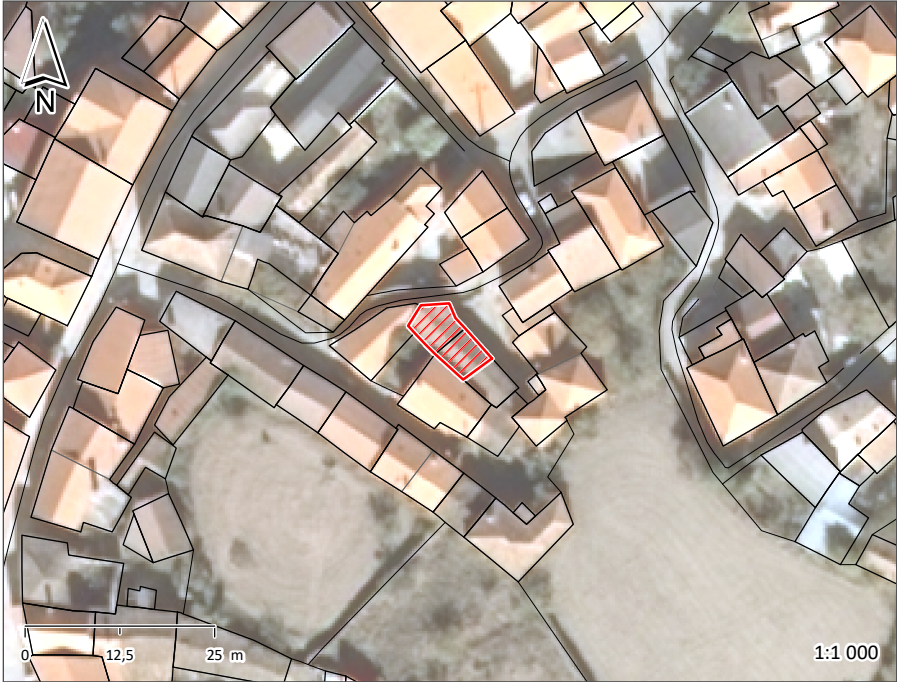
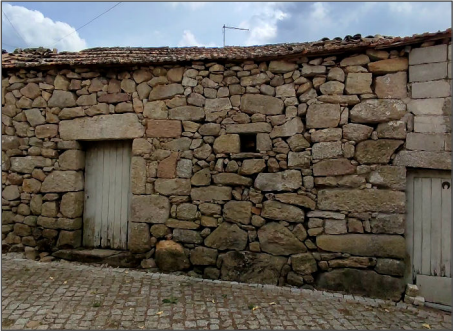
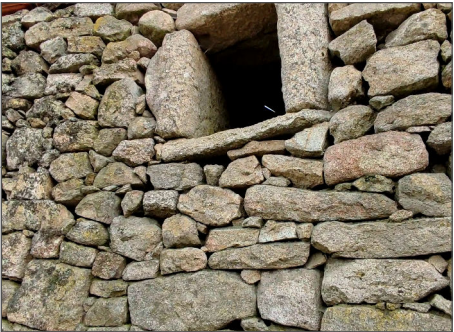
EDIFÍCIO Nº: 231

ESTADO DE CONSERVAÇÃO MAU

CONSTRUÇÃO		MATERIAL	TIPO	COR
ESTRUTURA		GRANITO		
REVESTIMENTO FACHADA		GRANITO	APARENTE	NATURAL
VÃOS EXTERIORES	PORTAS	MADEIRA	PINTADO	CINZA
	JANELAS			
	VARANDAS			
COBERTURA		TELHA CERÂMICA	2 ÁGUAS	BARRO
ALTERAÇÕES				
ELEMENTOS DISSONANTES

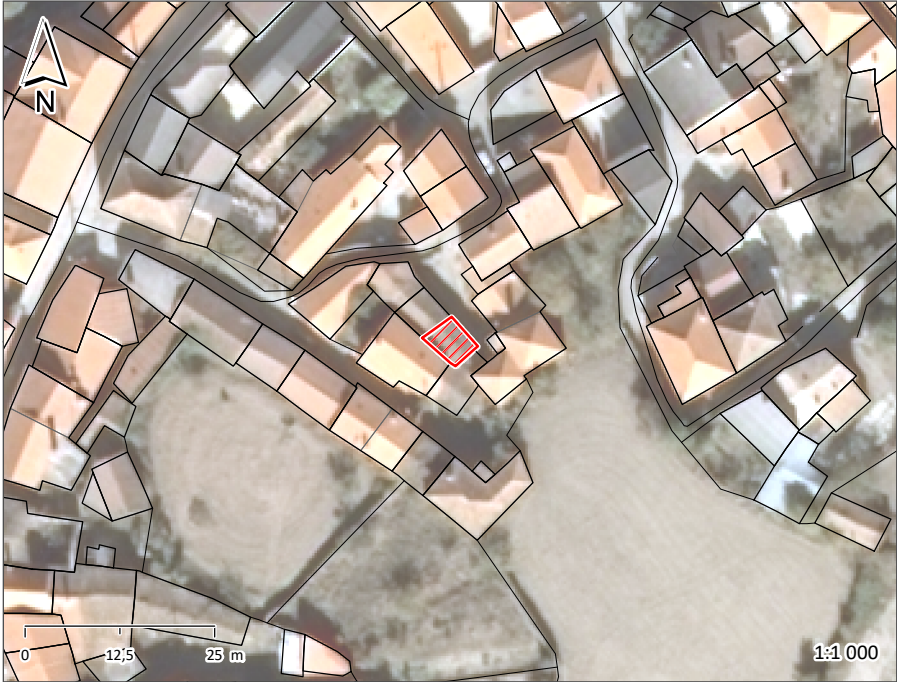
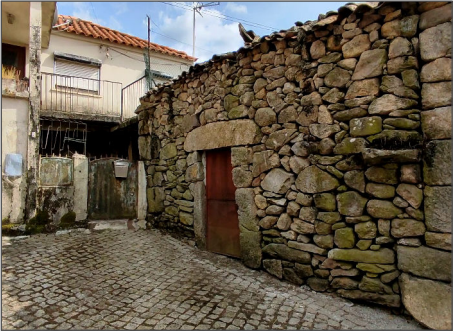
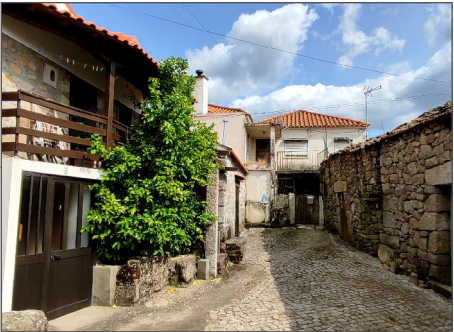
EDIFÍCIO Nº: 232

ESTADO DE CONSERVAÇÃO MAU

CONSTRUÇÃO	MATERIAL	TIPO	COR
ESTRUTURA	GRANITO		
REVESTIMENTO FACHADA	GRANITO	APARENTE	NATURAL
VÃOS EXTERIORES	PORTAS	FERRO	PINTADO
	JANELAS		
	VARANDAS		
COBERTURA	TELHA CERÂMICA	2 ÁGUAS	BARRO
ALTERAÇÕES			
ELEMENTOS DISSONANTES

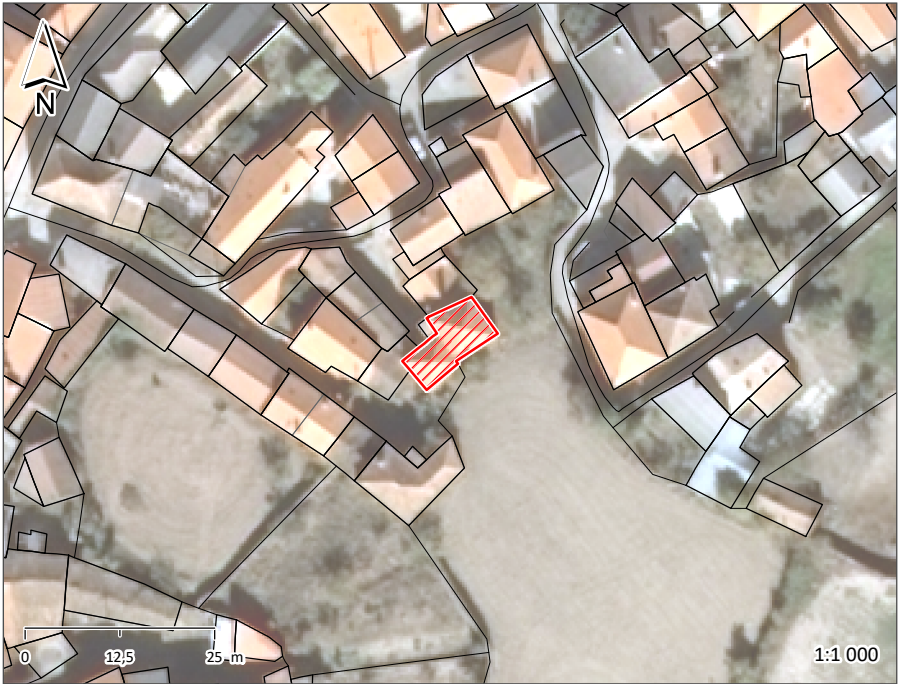
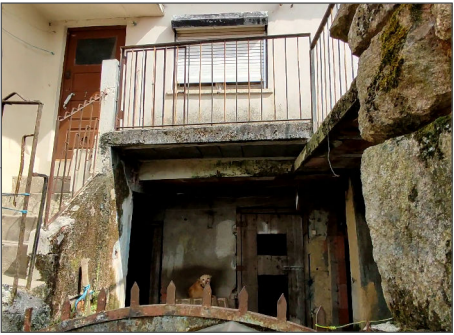
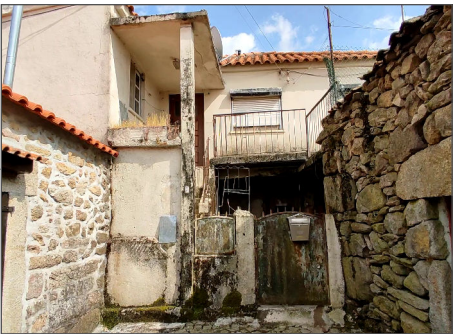
233

ESTADO DE CONSERVAÇÃO MAU

CONSTRUÇÃO	MATERIAL	TIPO	COR
ESTRUTURA	GRANITO BETÃO ARMADO		
REVESTIMENTO FACHADA	REBOCO	AREADO	AMARELO
VÃOS EXTERIORES	PORTAS MADEIRA	PINTADO	CASTANHO
	JANELAS MADEIRA	PINTADO	BRANCO
	VARANDAS		
COBERTURA	TELHA CERÂMICA TELHA CERÂMICA	4 ÁGUAS 4 ÁGUAS	BARRO BARRO
ALTERAÇÕES			
ELEMENTOS DISSONANTES	ANTENA

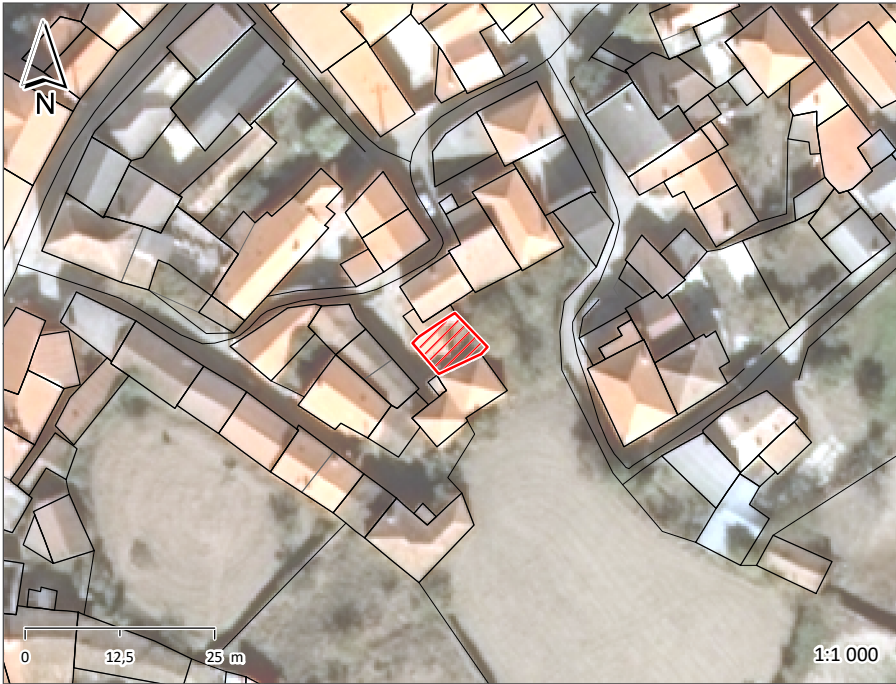
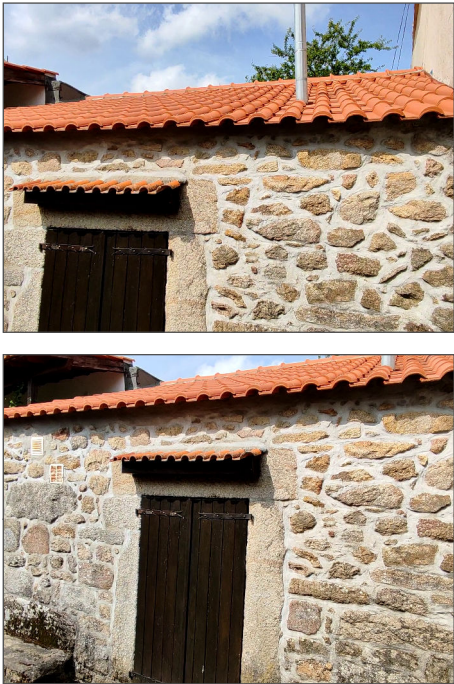
EDIFÍCIO Nº: 234

ÉPOCA DE CONSTRUÇÃO	1900-1950	ESTADO DE CONSERVAÇÃO	MÉDIO
VALOR ARQUITETÓNICO	SEM QUALIDADE	TIPOLOGIA DO EDIFICADO	AGRUPADO
Nº PISOS (acima da cota de soleira)	1 PISO	Nº PISOS(abaixo da cota de soleira)	0 PISOS
ÁREAS DE IMPLANTAÇÃO (Valor aproximado)	43 m2	ÁREAS DE CONSTRUÇÃO (Valor aproximado)	43 m2

CONSTRUÇÃO		MATERIAL	TIPO	COR
ESTRUTURA		GRANITO		
REVESTIMENTO FACHADA		GRANITO	APARENTE	NATURAL
VÃOS EXTERIORES	PORTAS	MADEIRA	PINTADO	CASTANHO
	JANELAS	ALUMÍNIO	TERMOLACADO	CASTANHO
	VARANDAS			
COBERTURA		TELHA CERÂMICA	2 ÁGUAS	BARRO
ALTERAÇÕES				
ELEMENTOS DISSONANTES

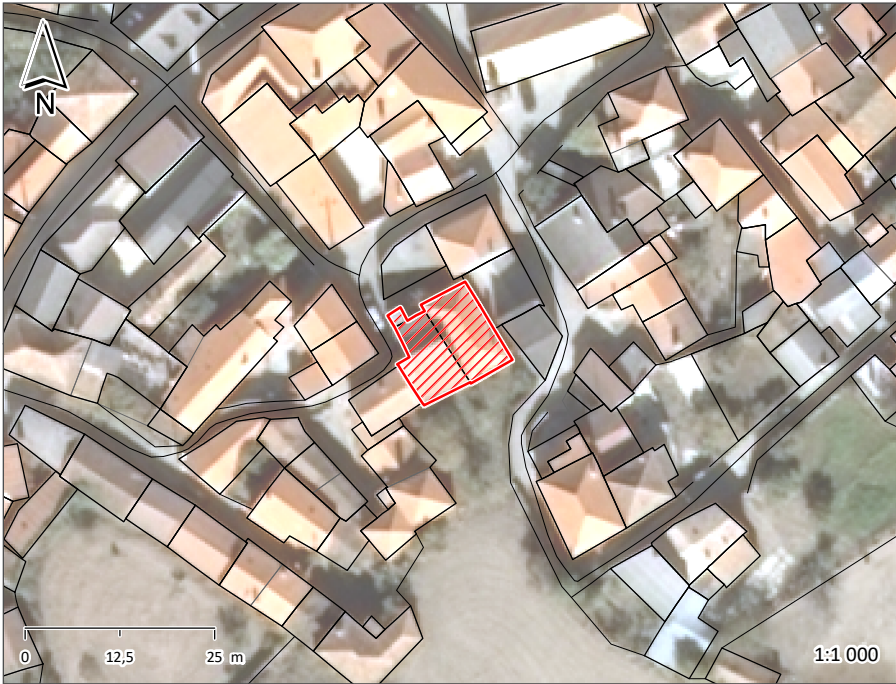
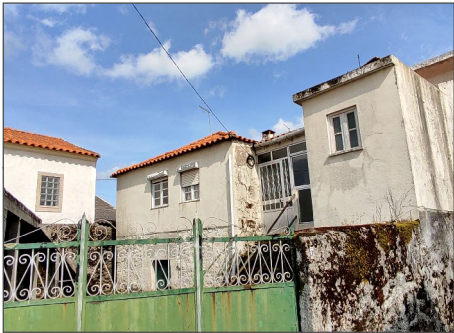
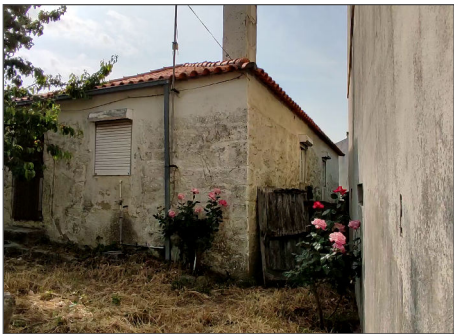
IDENTIFICAÇÃO DO LOCAL:	RUA DA AMOREIRA	Nº POLÍCIA:	3	EDIFÍCIO Nº:	235
-------------------------	-----------------	-------------	---	--------------	-----

ÉPOCA DE CONSTRUÇÃO	1951-1990	ESTADO DE CONSERVAÇÃO	MAU
VALOR ARQUITETÓNICO	SEM QUALIDADE	TIPOLOGIA DO EDIFICADO	AGRUPADO
Nº PISOS (acima da cota de soleira)	2 PISOS	Nº PISOS (abaixo da cota de soleira)	0 PISOS
ÁREAS DE IMPLANTAÇÃO (Valor aproximado)	150 m2	ÁREAS DE CONSTRUÇÃO (Valor aproximado)	300 m2

CONSTRUÇÃO	MATERIAL		TIPO		COR	
ESTRUTURA	GRANITO	BETÃO ARMADO				
REVESTIMENTO FACHADA	REBOCO		AREADO		AMARELO	
VÃOS EXTERIORES	PORTAS	ALUMÍNIO	MADEIRA	ANODIZADO	PINTADO	NATURAL VERDE
	JANELAS	MADEIRA		PINTADO		BRANCO
	VARANDAS					
COBERTURA	TELHA CERÂMICA	TELHA CERÂMICA	4 ÁGUAS	1 ÁGUA	BARRO	BARRO
ALTERAÇÕES	AMPLIAÇÃO	BETÃO	BETÃO	AREADO	AREADO	AMARELO AMARELO
ELEMENTOS DISSONANTES		ANTENA

OBSERVAÇÕES
ANEXO NA LATERAL

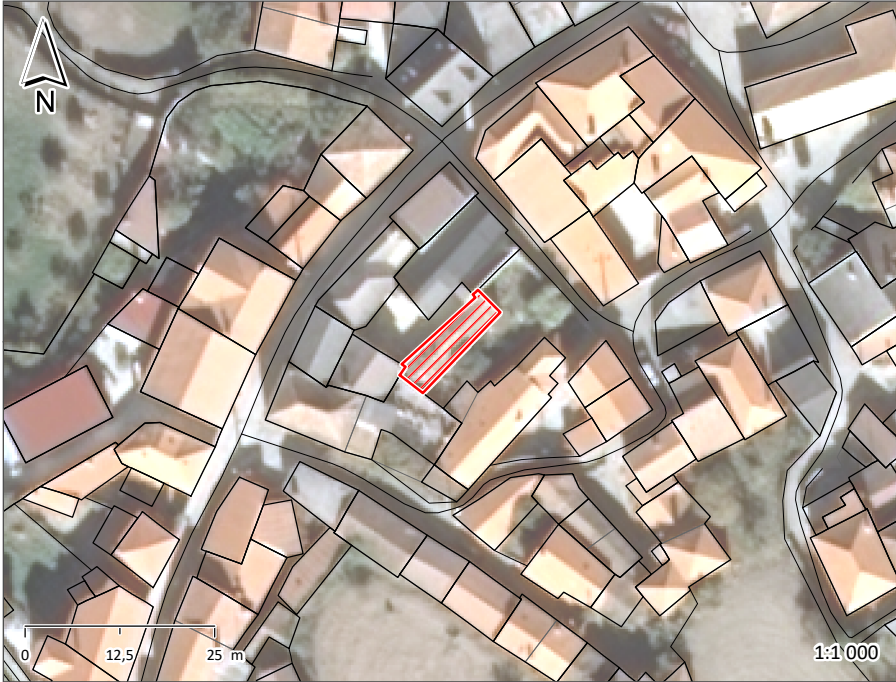
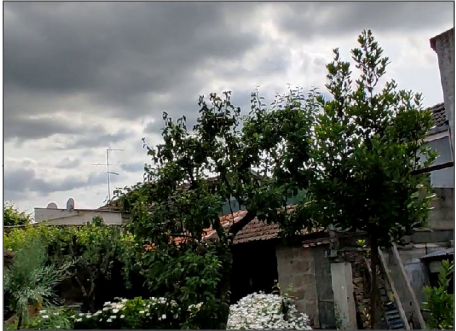
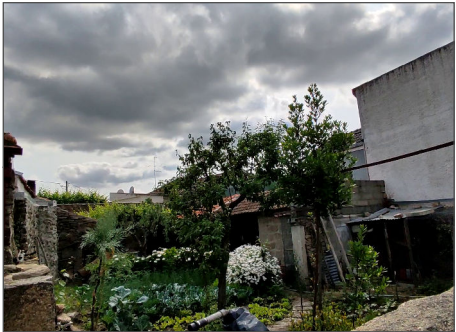
EDIFÍCIO Nº: 236

ESTADO DE CONSERVAÇÃOMAU

CONSTRUÇÃO		MATERIAL	TIPO	COR
ESTRUTURA		GRANITO		
REVESTIMENTO FACHADA		GRANITO	APARENTE	NATURAL
VÃOS EXTERIORES	PORTAS	FERRO	PINTADO	CINZA
	JANELAS			
	VARANDAS			
COBERTURA		TELHA CERÂMICA	2 ÁGUAS	BARRO
ALTERAÇÕES				
ELEMENTOS DISSONANTES

NÃO É POSSÍVEL SABER MAIS INFORMAÇÕES

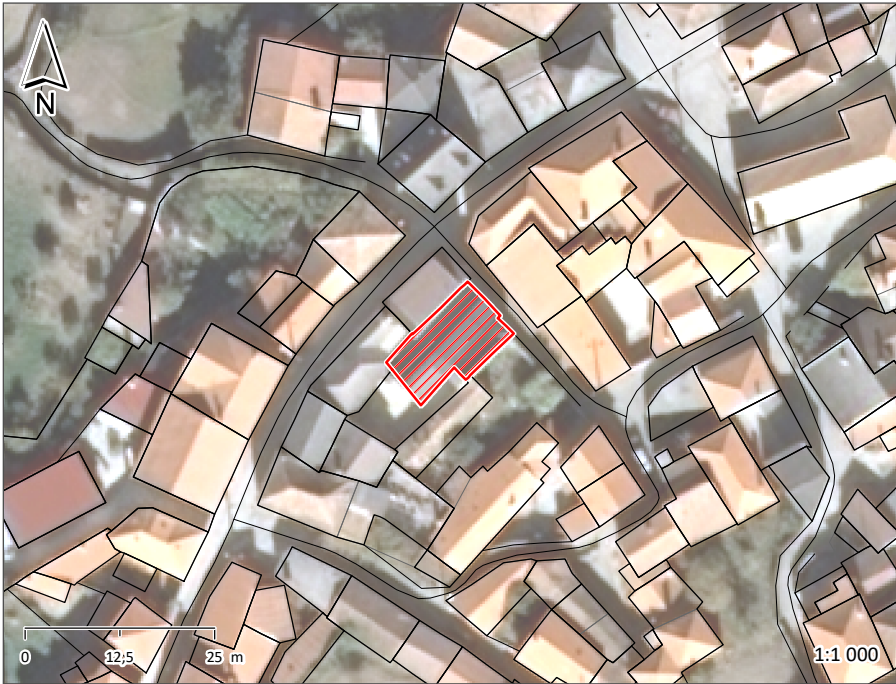
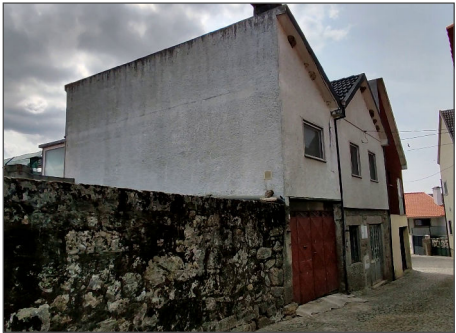
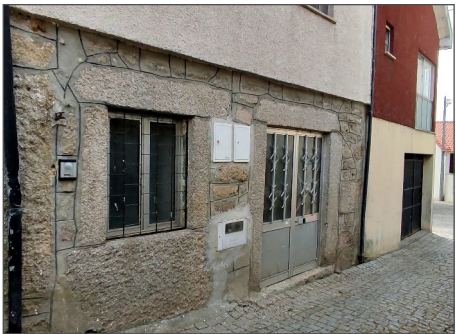
EDIFÍCIO Nº: 237

ESTADO DE CONSERVAÇÃOMAU

CONSTRUÇÃO		MATERIAL		TIPO		COR	
ESTRUTURA		GRANITO	BETÃO ARMADO				
REVESTIMENTO FACHADA		GRANITO	REBOCO	APARENTE	CARAPINHA	NATURAL	BRANCO
VÃOS EXTERIORES	PORTAS	ALUMÍNIO	FERRO	ANODIZADO	PINTADO	NATURAL	BORDEAUX
	JANELAS	ALUMÍNIO		TERMOLACADO		BRANCO	
	VARANDAS						
COBERTURA		TELHA DE BETÃO	TELHA DE BETÃO	2 ÁGUAS	1 ÁGUA	PRETO	PRETO
ALTERAÇÕES							
ELEMENTOS DISSONANTES

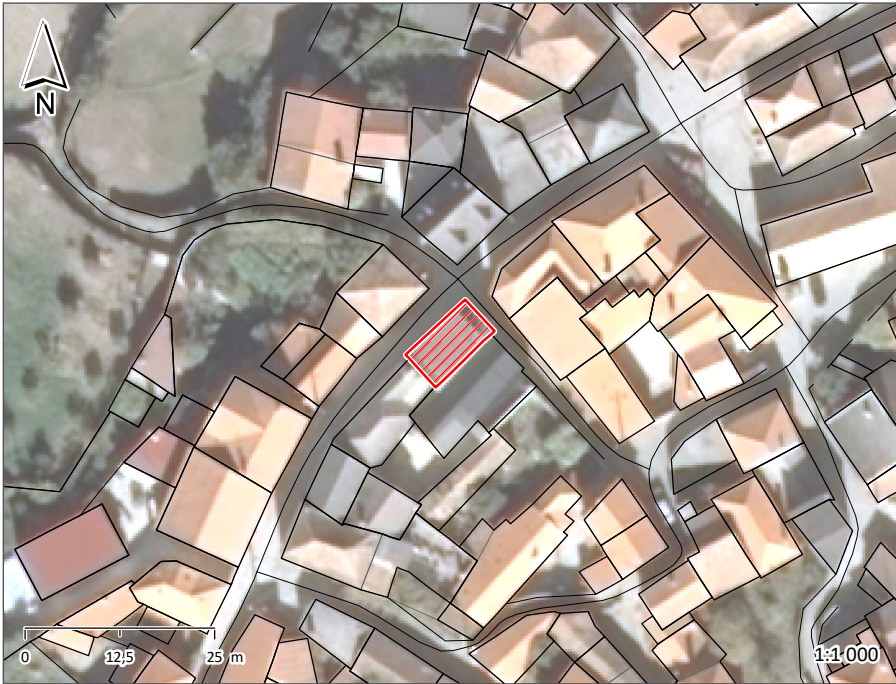
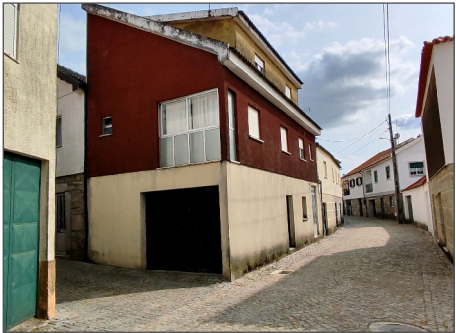
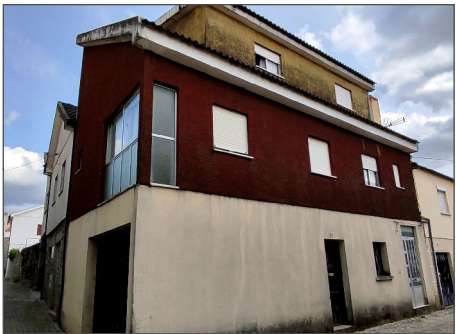
IDENTIFICAÇÃO DO LOCAL:	AVENIDA PRINCIPAL	Nº POLÍCIA:	36	EDIFÍCIO Nº:	238
	RUA DA AMOREIRA

ÉPOCA DE CONSTRUÇÃO	1951-1990	ESTADO DE CONSERVAÇÃO	MÉDIO
VALOR ARQUITETÓNICO	SEM QUALIDADE	TIPOLOGIA DO EDIFICADO	AGRUPADO
Nº PISOS (acima da cota de soleira)	2 PISOS	Nº PISOS (abaixo da cota de soleira)	0 PISOS
ÁREAS DE IMPLANTAÇÃO (Valor aproximado)	62 m2	ÁREAS DE CONSTRUÇÃO (Valor aproximado)	124 m2

CONSTRUÇÃO		MATERIAL		TIPO		COR	
ESTRUTURA		BETÃO ARMADO					
REVESTIMENTO FACHADA		REBOCO	REBOCO	AREADO	CARAPINHA	BEGE	BORDEAUX
VÃOS EXTERIORES	PORTAS	ALUMÍNIO	FERRO	ANODIZADO	PINTADO	NATURAL	PRETO
	JANELAS	ALUMÍNIO	FERRO	ANODIZADO	PINTADO	NATURAL	PRETO
	VARANDAS						
COBERTURA		TELHA DE BETÃO		1 ÁGUA		CASTANHO	
ALTERAÇÕES							
ELEMENTOS DISSONANTES		ANTENA

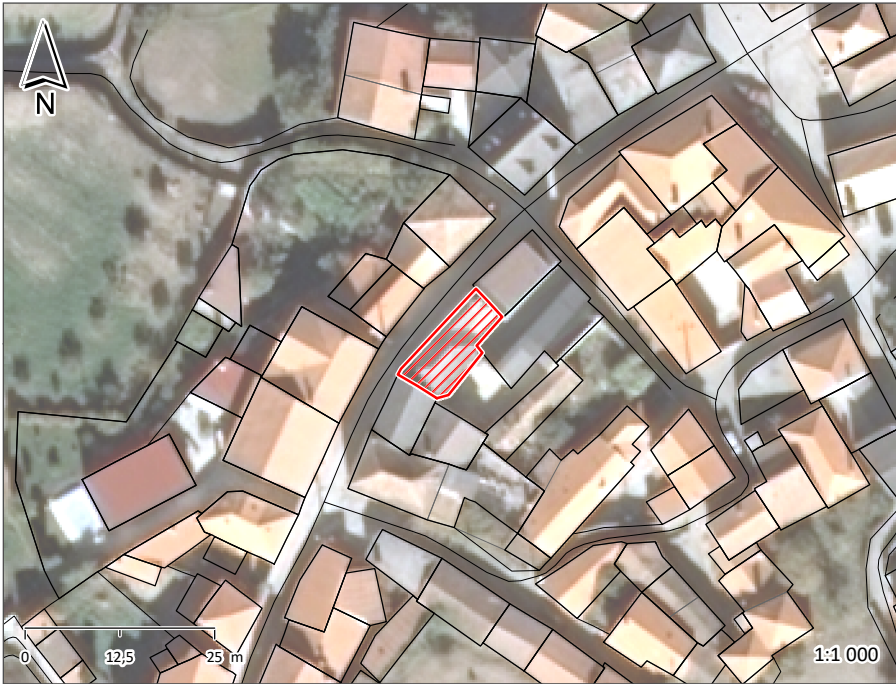
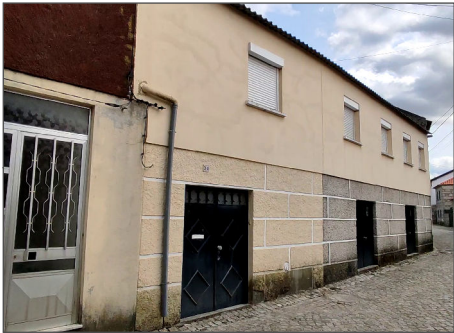
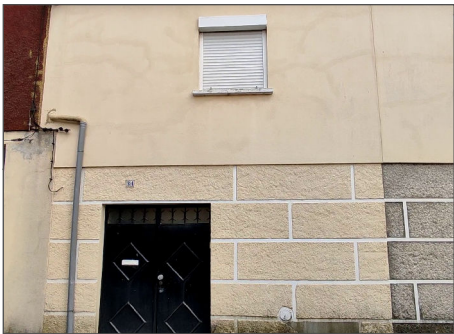
EDIFÍCIO Nº: 239

ESTADO DE CONSERVAÇÃOMÉDIO

CONSTRUÇÃO		MATERIAL		TIPO		COR	
ESTRUTURA		GRANITO	BETÃO ARMADO				
REVESTIMENTO FACHADA		GRANITO	GRANITO	APARENTE	PINTADO	NATURAL	BEGE
VÃOS EXTERIORES	PORTAS	FERRO		PINTADO		PRETO	
	JANELAS						
	VARANDAS						
COBERTURA		TELHA DE BETÃO		6 ÁGUAS		PRETO	
ALTERAÇÕES							
ELEMENTOS DISSONANTES		ANTENA

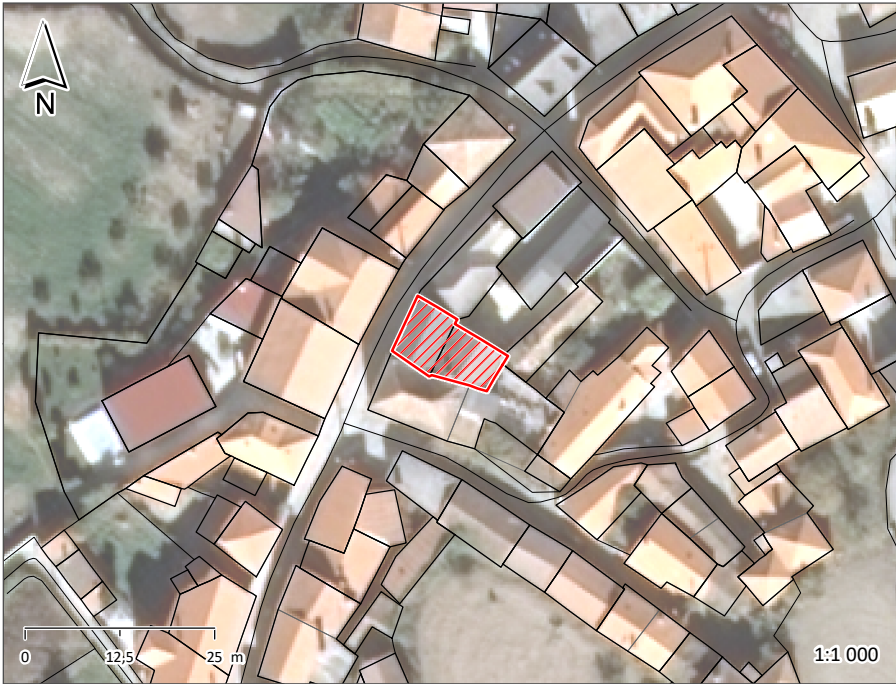
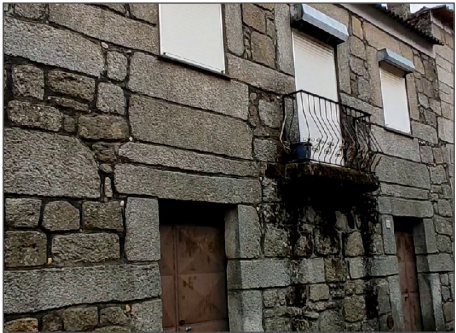
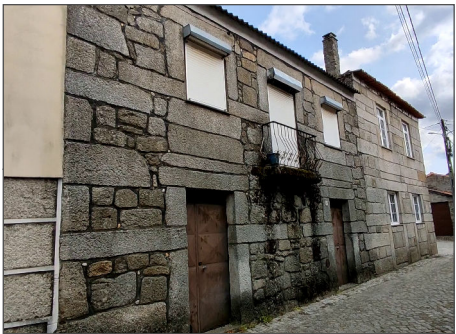
EDIFÍCIO Nº: 240

ESTADO DE CONSERVAÇÃOMÉDIO
