OPERAÇÃO DE REABILITAÇÃO URBANA DE SARZEDA

PROGRAMA ESTRATÉGICO DE REABILITAÇÃO URBANA

CADERNO II - Caracterização do Edificado e do Espaço Público | Outubro de 2025

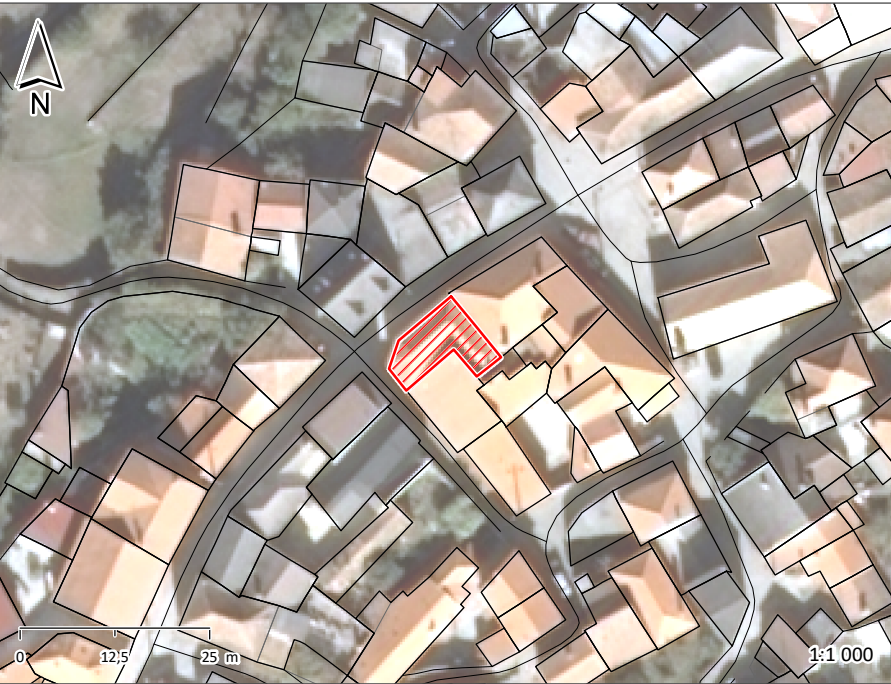
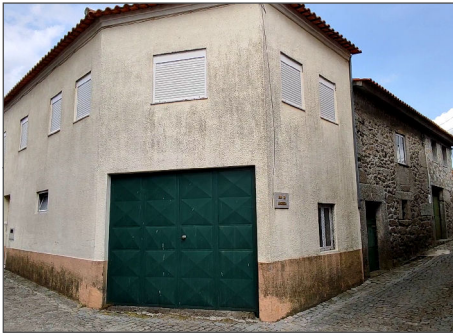
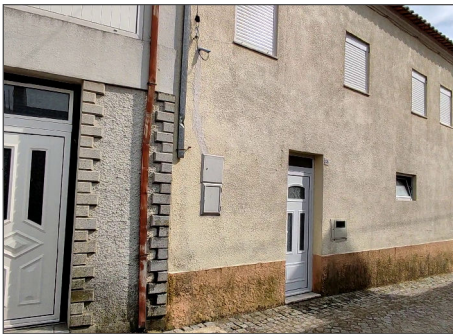
IDENTIFICAÇÃO DO LOCAL:	AVENIDA PRINCIPAL	Nº POLÍCIA:	38	EDIFÍCIO Nº:	241
-------------------------	-------------------	-------------	----	--------------	-----

ÉPOCA DE CONSTRUÇÃO	1951-1990	ESTADO DE CONSERVAÇÃO	MÉDIO
VALOR ARQUITETÓNICO	SEM QUALIDADE	TIPOLOGIA DO EDIFICADO	AGRUPADO
Nº PISOS (acima da cota de soleira)	2 PISOS	Nº PISOS (abaixo da cota de soleira)	0 PISOS
ÁREAS DE IMPLANTAÇÃO (Valor aproximado)	87 m2	ÁREAS DE CONSTRUÇÃO (Valor aproximado)	174 m2

CONSTRUÇÃO		MATERIAL		TIPO		COR	
ESTRUTURA		BETÃO ARMADO					
REVESTIMENTO FACHADA		REBOCO	REBOCO	CARAPINHA	CARAPINHA	BEGE	COR TIJOLO
VÃOS EXTERIORES	PORTAS	FERRO	ALUMÍNIO	PINTADO	TEMPERADO	VERDE	BRANCO
	JANELAS	ALUMÍNIO		TERMOLACADO		BRANCO	
	VARANDAS						
COBERTURA		TELHA CERÂMICA		VÁRIAS		BARRO	
ALTERAÇÕES							
ELEMENTOS DISSONANTES

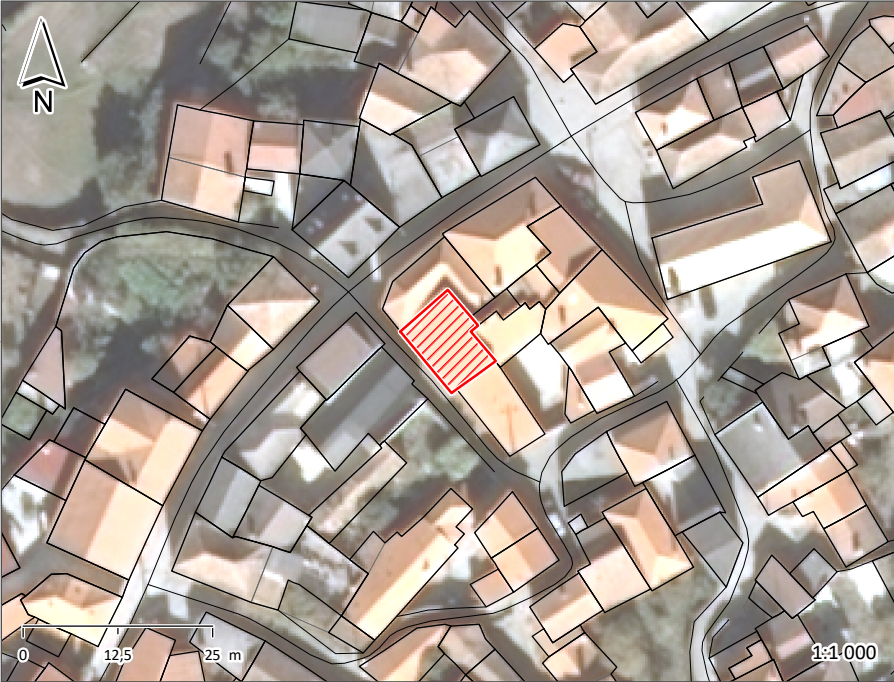
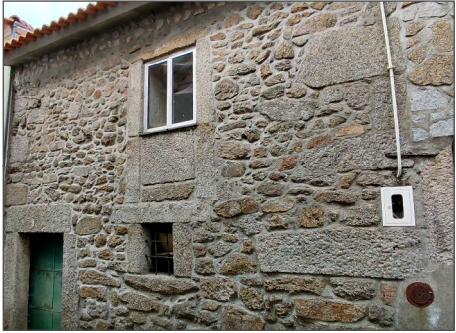
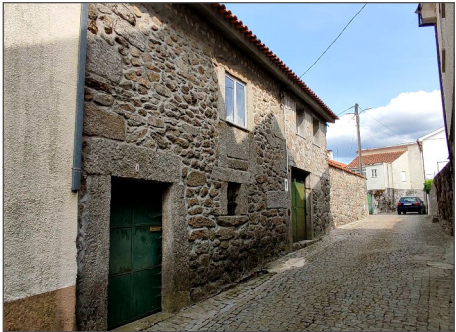
IDENTIFICAÇÃO DO LOCAL:	RUA DA AMOREIRA	Nº POLÍCIA:	1	EDIFÍCIO Nº:	242
-------------------------	-----------------	-------------	---	--------------	-----

ÉPOCA DE CONSTRUÇÃO	1951-1990	ESTADO DE CONSERVAÇÃO	MAU
VALOR ARQUITETÓNICO	SEM QUALIDADE	TIPOLOGIA DO EDIFICADO	AGRUPADO
Nº PISOS (acima da cota de soleira)	2 PISOS	Nº PISOS (abaixo da cota de soleira)	0 PISOS
ÁREAS DE IMPLANTAÇÃO (Valor aproximado)	87 m2	ÁREAS DE CONSTRUÇÃO (Valor aproximado)	174 m2

CONSTRUÇÃO		MATERIAL	TIPO	COR
ESTRUTURA		GRANITO		
REVESTIMENTO FACHADA		GRANITO	APARENTE	NATURAL
VÃOS EXTERIORES	PORTAS	FERRO	PINTADO	VERDE
	JANELAS	ALUMÍNIO	ANODIZADO	NATURAL
	VARANDAS			
COBERTURA		TELHA CERÂMICA	1 ÁGUA	BARRO
ALTERAÇÕES				
ELEMENTOS DISSONANTES

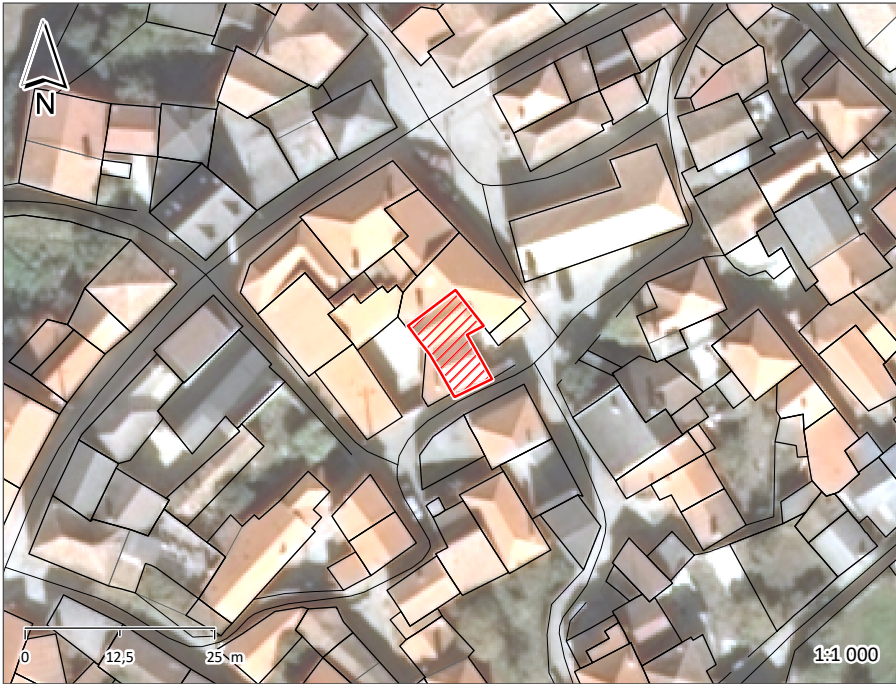
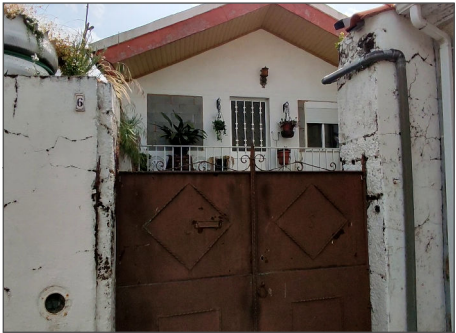
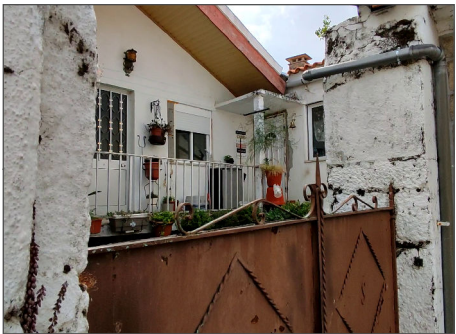
IDENTIFICAÇÃO DO LOCAL:	RUA DA AMOREIRA	Nº POLÍCIA:	6	EDIFÍCIO Nº:	244
	RUA DO ADRO

ANEXO NA LATERAL

ÉPOCA DE CONSTRUÇÃO	1951-1990	ESTADO DE CONSERVAÇÃO	MÉDIO
VALOR ARQUITETÓNICO	SEM QUALIDADE	TIPOLOGIA DO EDIFICADO	AGRUPADO
Nº PISOS (acima da cota de soleira)	2 PISOS	Nº PISOS (abaixo da cota de soleira)	0 PISOS
ÁREAS DE IMPLANTAÇÃO (Valor aproximado)	80 m2	ÁREAS DE CONSTRUÇÃO (Valor aproximado)	160 m2

CONSTRUÇÃO		MATERIAL		TIPO		COR	
ESTRUTURA		BETÃO ARMADO					
REVESTIMENTO FACHADA		REBOCO		AREADO		BRANCO	
VÃOS EXTERIORES	PORTAS	ALUMÍNIO		TERMOLACADO		BRANCO	
	JANELAS	ALUMÍNIO		TERMOLACADO		BRANCO	
	VARANDAS	FERRO		PINTADO		BRANCO	
COBERTURA		TELHA DE BETÃO	TELHA CERÂMICA	2 ÁGUAS	2 ÁGUAS	VERMELHO	BARRO
ALTERAÇÕES							
ELEMENTOS DISSONANTES

OBSERVAÇÕES

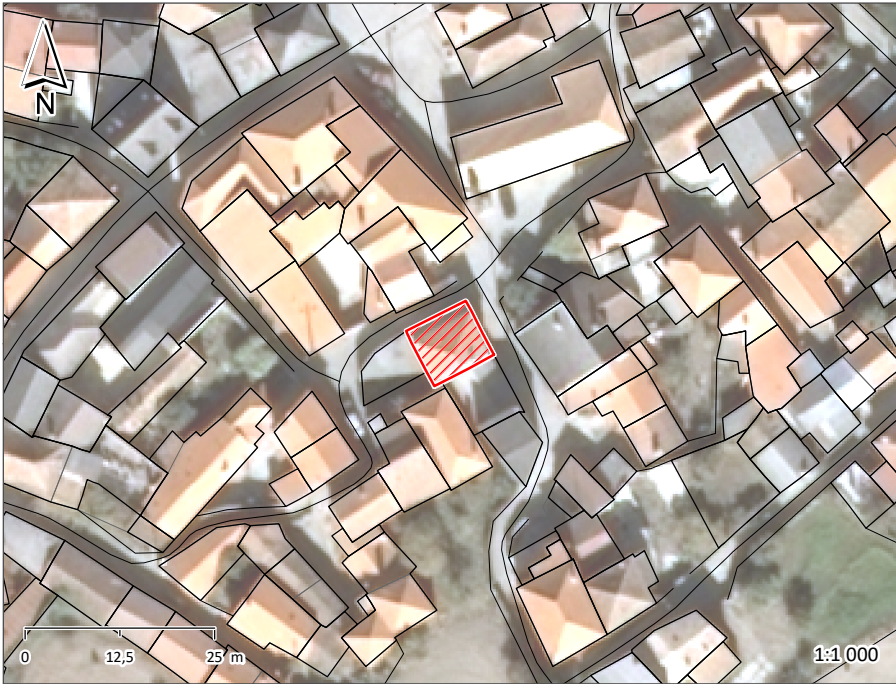
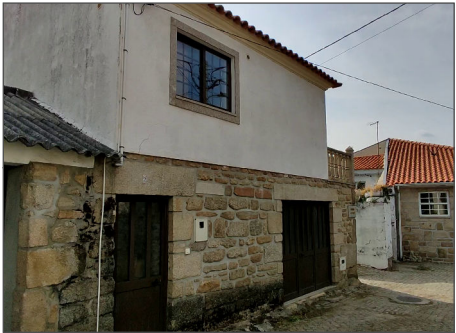
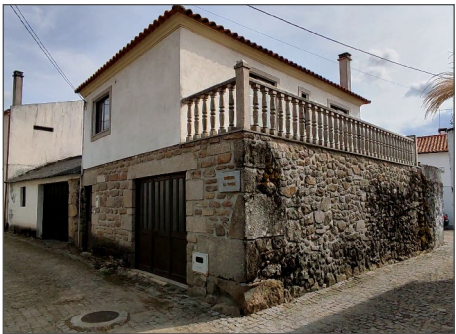
IDENTIFICAÇÃO DO LOCAL:	TV. DO CIEIRO	Nº POLÍCIA:	2	EDIFÍCIO Nº:	245
	RUA DA AMOREIRA

ÉPOCA DE CONSTRUÇÃO	1900-1950	ESTADO DE CONSERVAÇÃO	BOM
VALOR ARQUITETÓNICO	SEM QUALIDADE	TIPOLOGIA DO EDIFICADO	AGRUPADO
Nº PISOS (acima da cota de soleira)	2 PISOS	Nº PISOS (abaixo da cota de soleira)	0 PISOS
ÁREAS DE IMPLANTAÇÃO (Valor aproximado)	73 m2	ÁREAS DE CONSTRUÇÃO (Valor aproximado)	146 m2

CONSTRUÇÃO		MATERIAL		TIPO		COR	
ESTRUTURA		GRANITO	BETÃO ARMADO				
REVESTIMENTO FACHADA		GRANITO	REBOCO	APARENTE	AREADO	NATURAL	BEGE
VÃOS EXTERIORES	PORTAS	ALUMÍNIO		ANODIZADO		BRONZE	
	JANELAS	ALUMÍNIO		ANODIZADO		BRONZE	
	VARANDAS						
COBERTURA		TELHA CERÂMICA		3 ÁGUAS		BARRO	
ALTERAÇÕES							
ELEMENTOS DISSONANTES

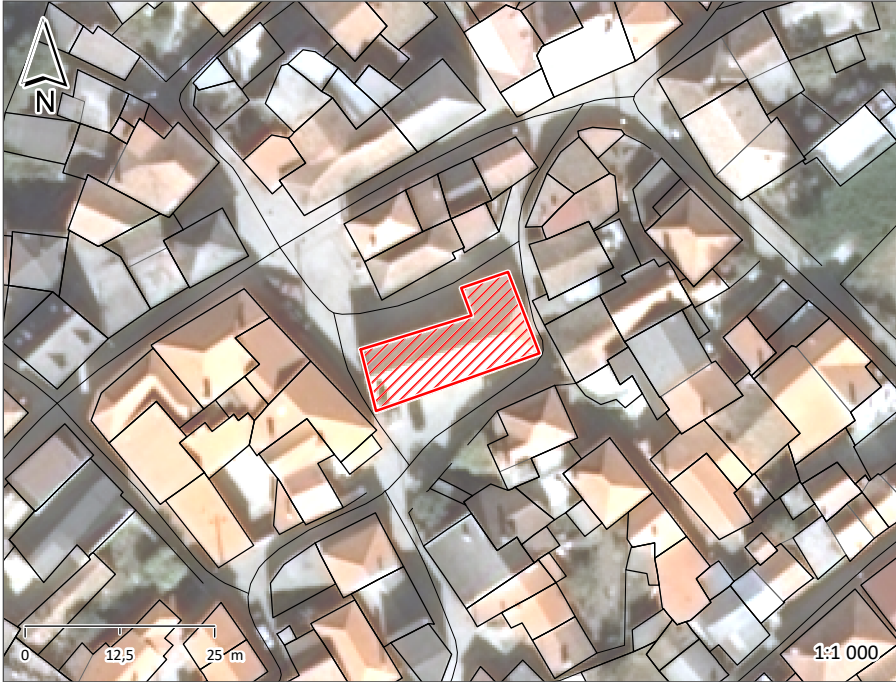
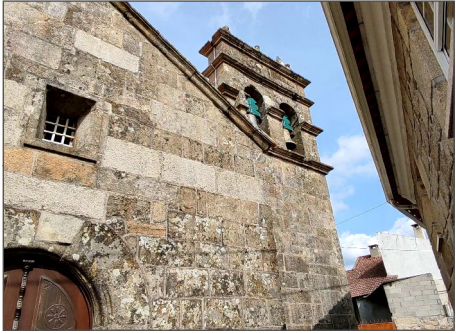
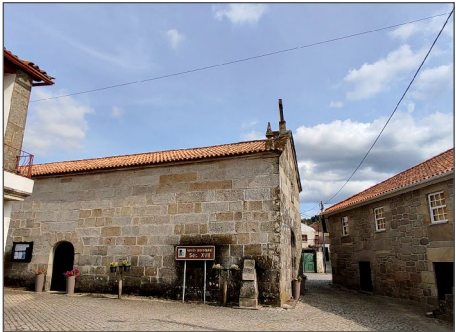
IDENTIFICAÇÃO DO LOCAL:	LARGO PROFESSOR DR. JOÃO FRAGA DE AZEVEDO	Nº POLÍCIA:	EDIFÍCIO Nº: 247
	RUA DO ADRO

ÉPOCA DE CONSTRUÇÃO	ANTERIOR A 1900	ESTADO DE CONSERVAÇÃO	BOM
VALOR ARQUITETÓNICO	PATRIMONIAL	TIPOLOGIA DO EDIFICADO	ISOLADO
Nº PISOS (acima da cota de soleira)	1 PISO	Nº PISOS (abaixo da cota de soleira)	0 PISOS
ÁREAS DE IMPLANTAÇÃO (Valor aproximado)	205 m2	ÁREAS DE CONSTRUÇÃO (Valor aproximado)	205 m2

CONSTRUÇÃO	MATERIAL	TIPO	COR
ESTRUTURA	GRANITO		
REVESTIMENTO FACHADA	GRANITO	APARENTE	NATURAL
VÃOS EXTERIORES	PORTAS	MADEIRA	PINTADO
	JANELAS		
	VARANDAS		
COBERTURA	TELHA CERÂMICA	3 ÁGUAS	BARRO
ALTERAÇÕES			
ELEMENTOS DISSONANTES

OBSERVAÇÕES
IGREJA DE SARZEDA OU IGREJA DE SANTA LUZIA
CATEGORIA: IIP - IMÓVEL DE INTERESSE PÚBLICO, DECRETO N.º 5/2002, DR, 1.ª SÉRIE-B, N.º 42 DE 19 FEVEREIRO 2002
IGRAJA PAROQUIAL SÉC. XVII

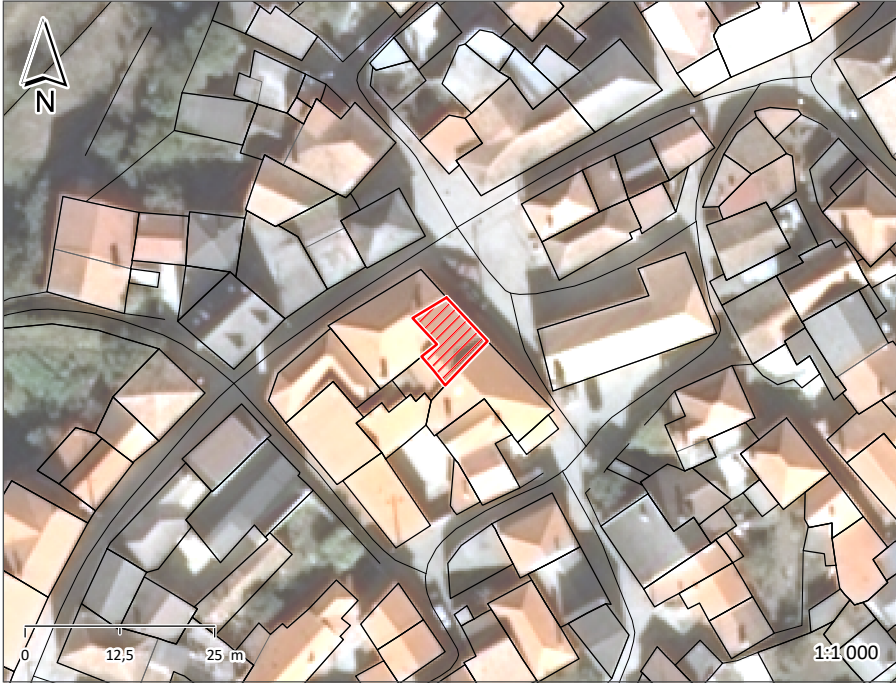
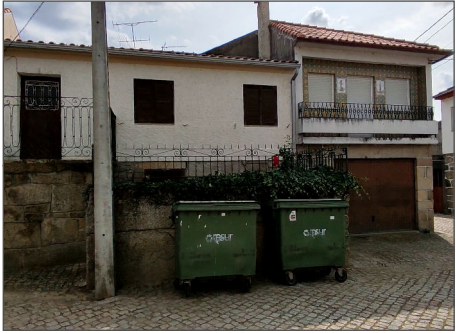
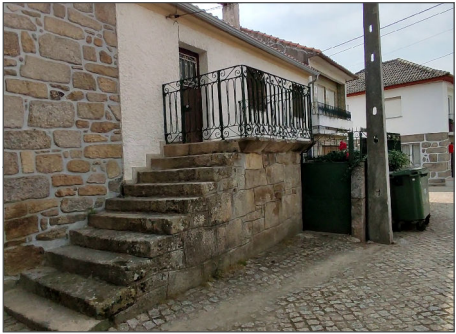
EDIFÍCIO Nº: 248

ÉPOCA DE CONSTRUÇÃO1900-1950

ESTADO DE CONSERVAÇÃOMÉDIO

CONSTRUÇÃO		MATERIAL		TIPO		COR	
ESTRUTURA		GRANITO	BETÃO ARMADO				
REVESTIMENTO FACHADA		GRANITO	REBOCO	APARENTE	CARAPINHA	NATURAL	BRANCO
VÃOS EXTERIORES	PORTAS	MADEIRA		PINTADO		CASTANHO	
	JANELAS	MADEIRA		PINTADO		CASTANHO	
	VARANDAS	FERRO		PINTADO		VERDE	
COBERTURA		TELHA CERÂMICA		2 ÁGUAS		BARRO	
ALTERAÇÕES							
ELEMENTOS DISSONANTES		ANTENA

ANEXO NA TRASEIRA

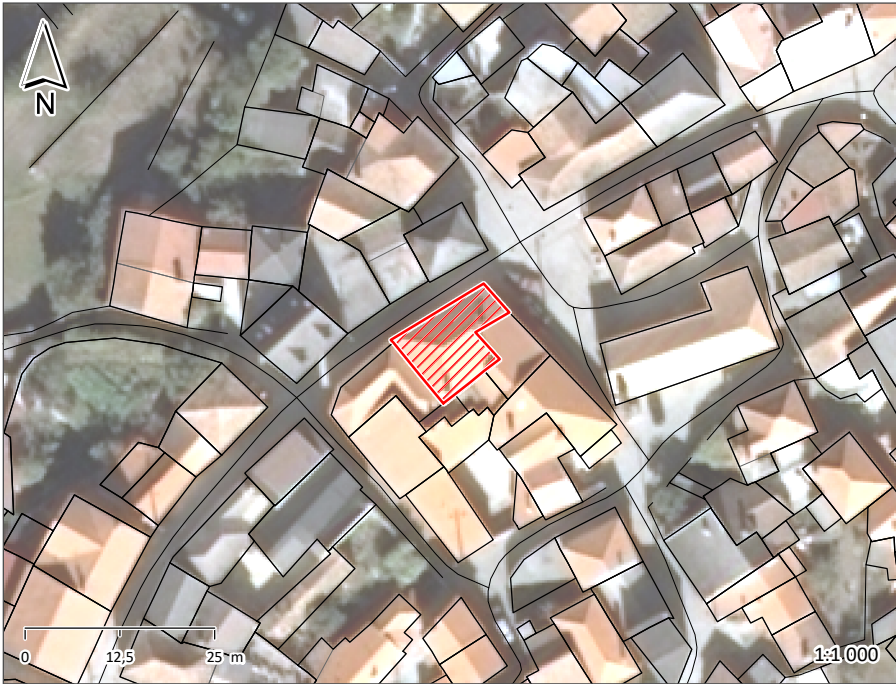
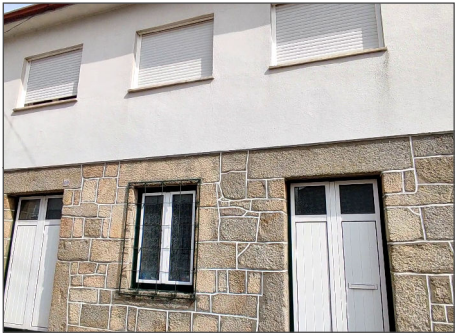
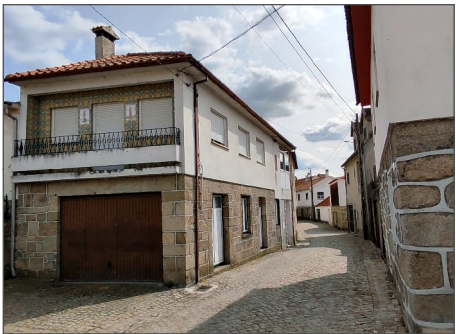
IDENTIFICAÇÃO DO LOCAL:	LARGO PROFESSOR DR. JOÃO FRAGA DE AZEVEDO	Nº POLÍCIA:	40	EDIFÍCIO Nº:	249
	AVENIDA PRINCIPAL

ÉPOCA DE CONSTRUÇÃO	1900-1950	ESTADO DE CONSERVAÇÃO	BOM
VALOR ARQUITETÓNICO	SEM QUALIDADE	TIPOLOGIA DO EDIFICADO	AGRUPADO
Nº PISOS (acima da cota de soleira)	2 PISOS	Nº PISOS (abaixo da cota de soleira)	0 PISOS
ÁREAS DE IMPLANTAÇÃO (Valor aproximado)	122 m2	ÁREAS DE CONSTRUÇÃO (Valor aproximado)	244 m2

CONSTRUÇÃO		MATERIAL		TIPO		COR	
ESTRUTURA		GRANITO	BETÃO ARMADO				
REVESTIMENTO FACHADA		GRANITO	REBOCO	APARENTE	CARAPINHA	NATURAL	BRANCO
VÃOS EXTERIORES	PORTAS	ALUMÍNIO	ALUMÍNIO	TERMOLACADO	TERMOLACADO	BRANCO	VERDE
	JANELAS	ALUMÍNIO	ALUMÍNIO	TERMOLACADO	TERMOLACADO	BRANCO	VERDE
	VARANDAS	FERRO		PINTADO		VERDE	
COBERTURA		TELHA CERÂMICA		4 ÁGUAS		BARRO	
ALTERAÇÕES							
ELEMENTOS DISSONANTES

OBSERVAÇÕES
ANEXO NA TRASEIRA

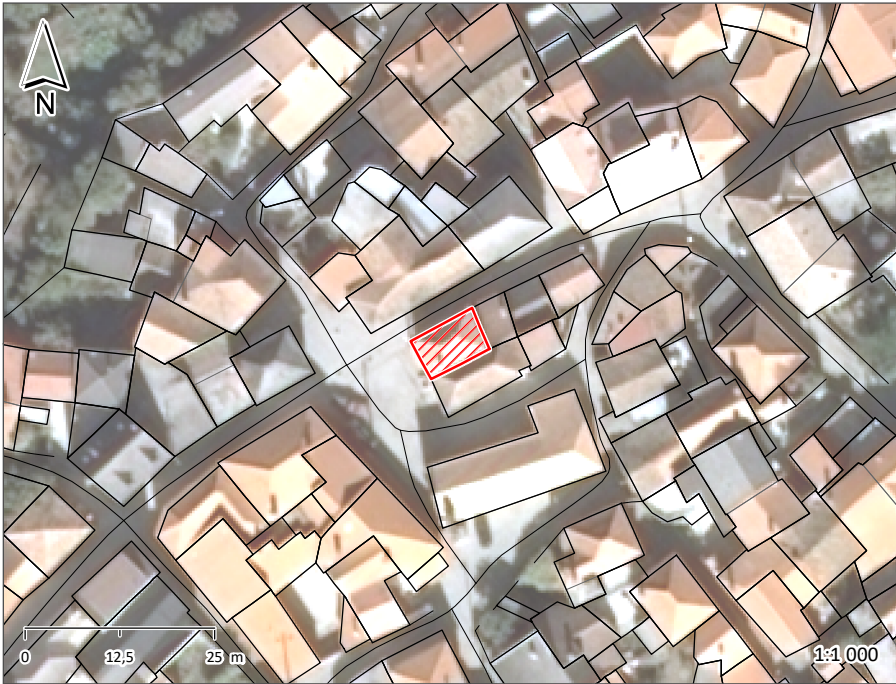
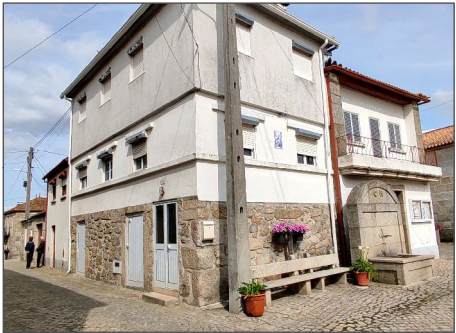
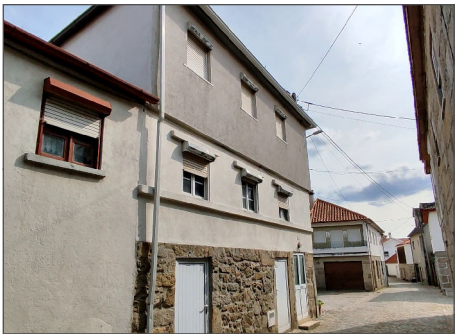
IDENTIFICAÇÃO DO LOCAL:	AVENIDA PRINCIPAL	Nº POLÍCIA:	42	EDIFÍCIO Nº:	250
	LARGO PROFESSOR DR. JOÃO FRAGA DE AZEVEDO

ÉPOCA DE CONSTRUÇÃO	1900-1950	ESTADO DE CONSERVAÇÃO	MÉDIO
VALOR ARQUITETÓNICO	SEM QUALIDADE	TIPOLOGIA DO EDIFICADO	AGRUPADO
Nº PISOS (acima da cota de soleira)	3 PISOS	Nº PISOS (abaixo da cota de soleira)	0 PISOS
ÁREAS DE IMPLANTAÇÃO (Valor aproximado)	52 m2	ÁREAS DE CONSTRUÇÃO (Valor aproximado)	156 m2

CONSTRUÇÃO		MATERIAL		TIPO		COR	
ESTRUTURA		GRANITO	BETÃO ARMADO				
REVESTIMENTO FACHADA		GRANITO	REBOCO	APARENTE	CARAPINHA	NATURAL	BRANCO
VÃOS EXTERIORES	PORTAS	PVC		TERMOLACADO		BRANCO	
	JANELAS	PVC		TERMOLACADO		BRANCO	
	VARANDAS						
COBERTURA		TELHA CERÂMICA		4 ÁGUAS		BARRO	
ALTERAÇÕES							
ELEMENTOS DISSONANTES

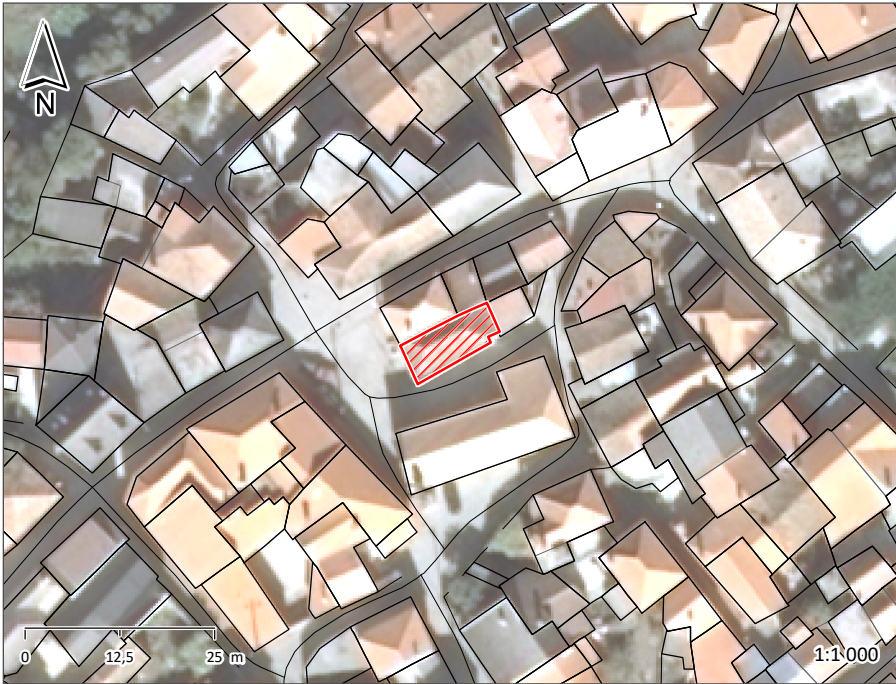
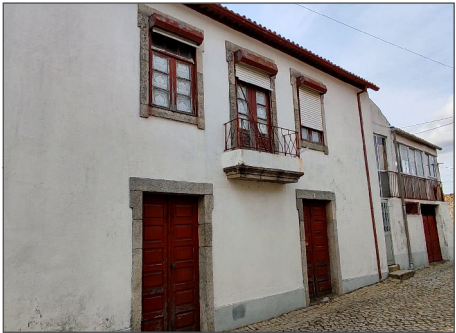
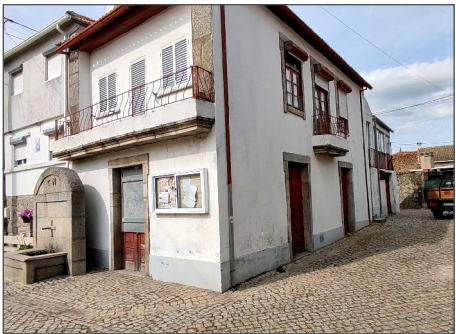
EDIFÍCIO Nº: 251

ÉPOCA DE CONSTRUÇÃO1900-1950

ESTADO DE CONSERVAÇÃOMAU

CONSTRUÇÃO		MATERIAL		TIPO		COR	
ESTRUTURA		GRANITO	BETÃO ARMADO				
REVESTIMENTO FACHADA		GRANITO	REBOCO	APARENTE	CARAPINHA	NATURAL	BRANCO
VÃOS EXTERIORES	PORTAS	MADEIRA		PINTADO		VERMELHO	
	JANELAS	MADEIRA		PINTADO		VERMELHO	
	VARANDAS	FERRO		PINTADO		VERMELHO	
COBERTURA		TELHA CERÂMICA		4 ÁGUAS		BARRO	
ALTERAÇÕES							
ELEMENTOS DISSONANTES

ANEXO NA LATERAL

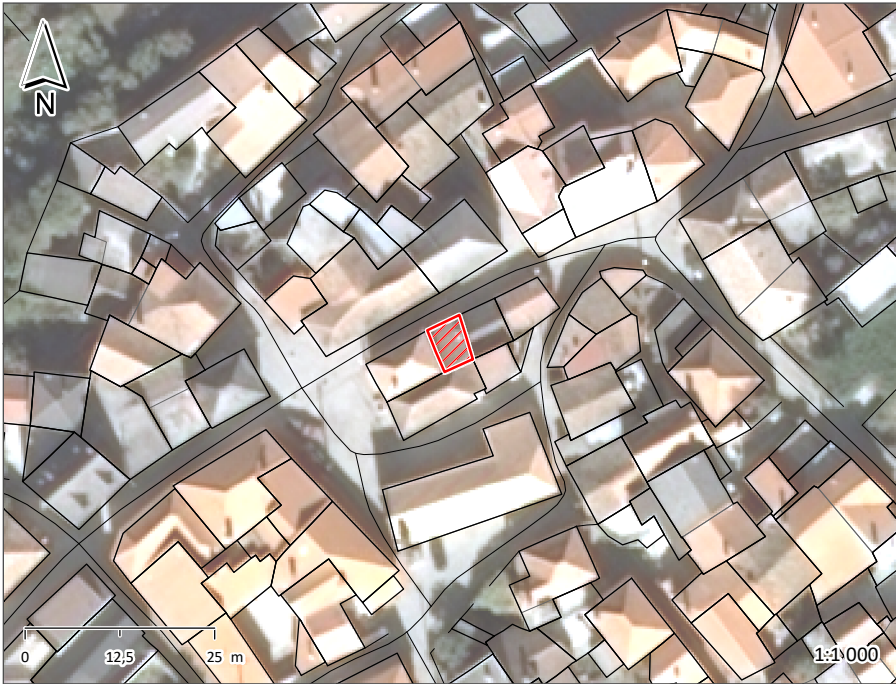
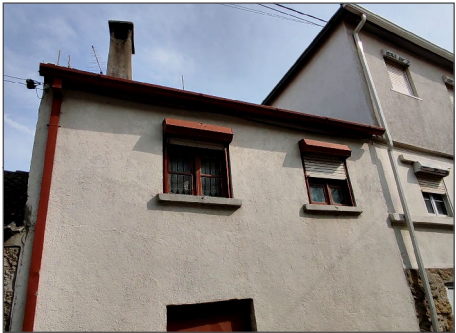
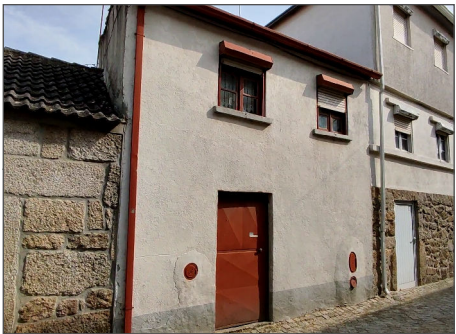
EDIFÍCIO Nº: 252

ÉPOCA DE CONSTRUÇÃO1951-1990

ESTADO DE CONSERVAÇÃOMAU

CONSTRUÇÃO		MATERIAL	TIPO	COR
ESTRUTURA		GRANITO BETÃO ARMADO		
REVESTIMENTO FACHADA		REBOCO	AREADO	CINZA
VÃOS EXTERIORES	PORTAS	FERRO	PINTADO	VERMELHO
	JANELAS	MADEIRA	PINTADO	VERMELHO
	VARANDAS			
COBERTURA		TELHA CERÂMICA	1 ÁGUA	BARRO
ALTERAÇÕES				
ELEMENTOS DISSONANTES		ANTENA

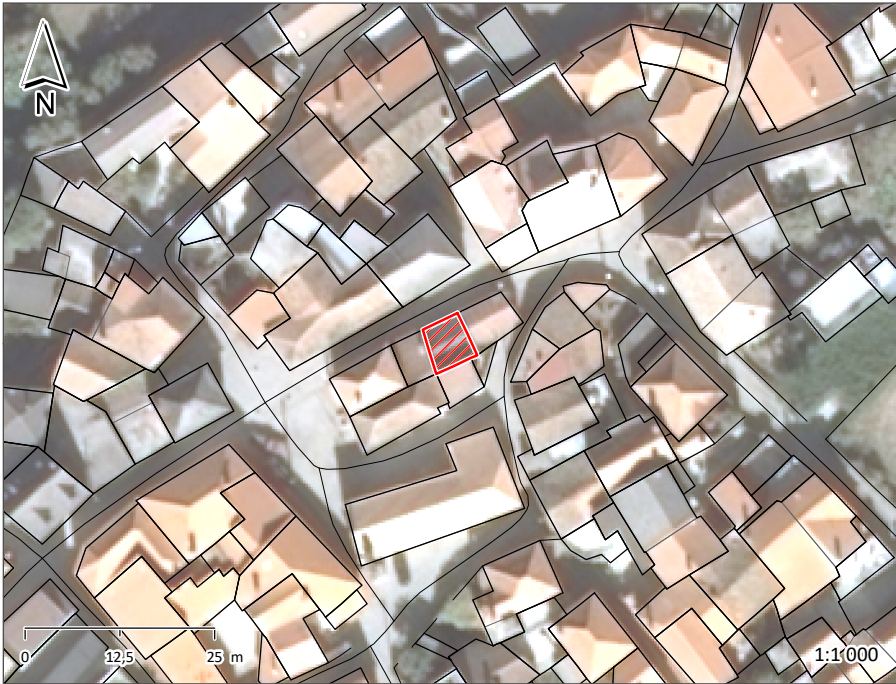
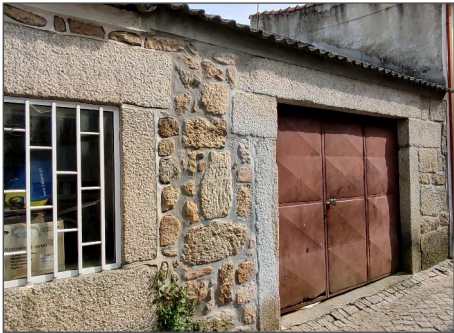
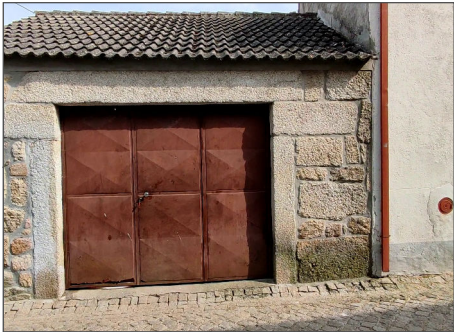
EDIFÍCIO Nº: 254

ÉPOCA DE CONSTRUÇÃO1900-1950

ESTADO DE CONSERVAÇÃOMÉDIO

CONSTRUÇÃO		MATERIAL	TIPO	COR
ESTRUTURA		GRANITO		
REVESTIMENTO FACHADA		GRANITO	APARENTE	NATURAL
VÃOS EXTERIORES	PORTAS	FERRO	PINTADO	VERMELHO
	JANELAS			
	VARANDAS			
COBERTURA		TELHA DE BETÃO	2 ÁGUAS	PRETO
ALTERAÇÕES				
ELEMENTOS DISSONANTES

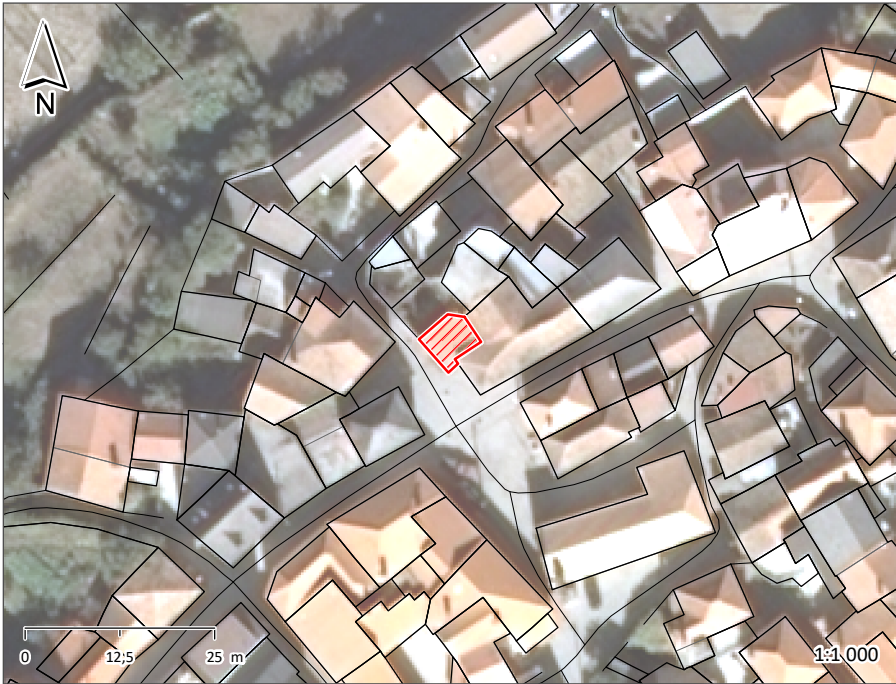
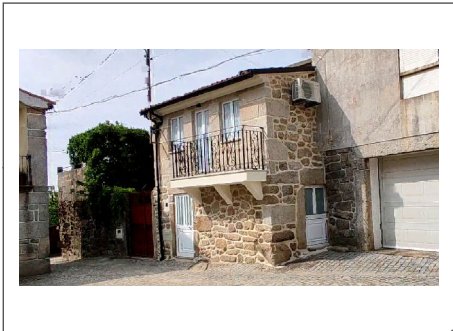
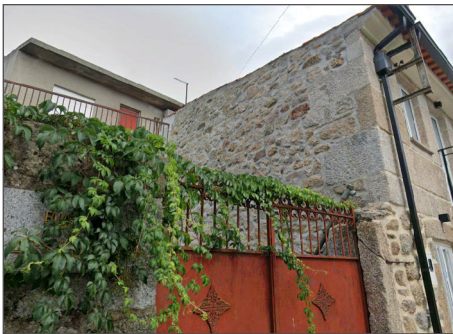
EDIFÍCIO Nº: 255

ÉPOCA DE CONSTRUÇÃO1900-1950

ESTADO DE CONSERVAÇÃOMÉDIO

CONSTRUÇÃO		MATERIAL	TIPO	COR
ESTRUTURA		GRANITO		
REVESTIMENTO FACHADA		GRANITO	APARENTE	NATURAL
VÃOS EXTERIORES	PORTAS	ALUMÍNIO	TERMOLACADO	BRANCO
	JANELAS	ALUMÍNIO	TERMOLACADO	BRANCO
	VARANDAS	FERRO	PINTADO	PRETO
COBERTURA		TELHA CERÂMICA	1 ÁGUA	BARRO
ALTERAÇÕES				
ELEMENTOS DISSONANTES		AR CONDICIONADO

ANEXO NA LATERAL

ANEXO NA TRASEIRA

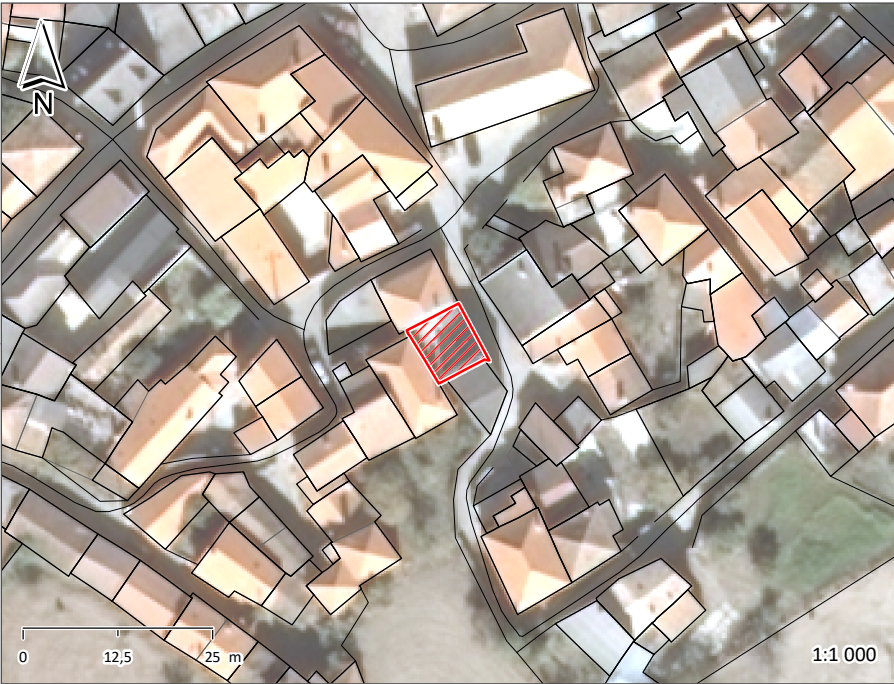
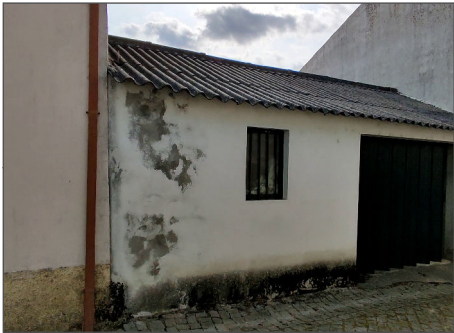
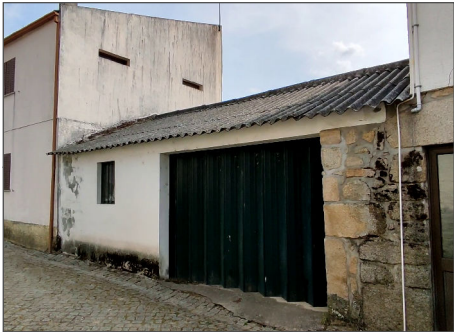
EDIFÍCIO Nº: 256

ÉPOCA DE CONSTRUÇÃO1951-1990

ESTADO DE CONSERVAÇÃOMAU

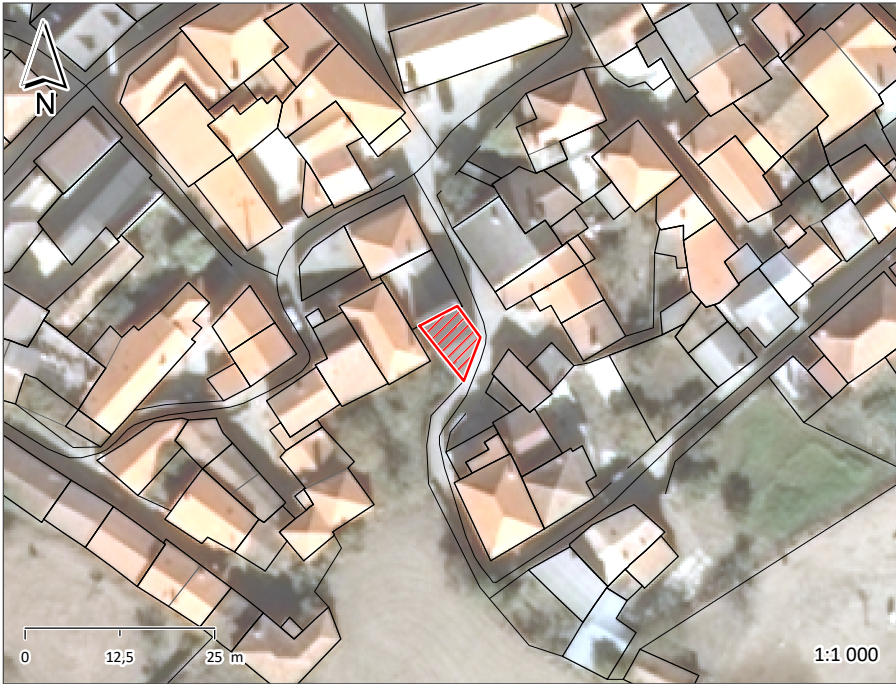
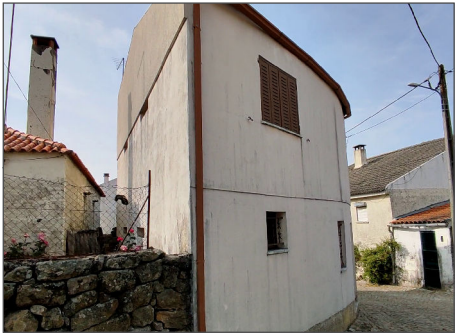
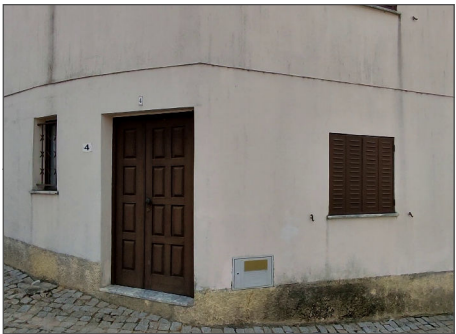
EDIFÍCIO Nº: 257

ÉPOCA DE CONSTRUÇÃO	1951-1990	ESTADO DE CONSERVAÇÃO	MÉDIO
VALOR ARQUITETÓNICO	SEM QUALIDADE	TIPOLOGIA DO EDIFICADO	AGRUPADO
Nº PISOS (acima da cota de soleira)	2 PISOS	Nº PISOS (abaixo da cota de soleira)	0 PISOS
ÁREAS DE IMPLANTAÇÃO (Valor aproximado)	39 m2	ÁREAS DE CONSTRUÇÃO (Valor aproximado)	78 m2

CONSTRUÇÃO		MATERIAL	TIPO	COR
ESTRUTURA		GRANITO BETÃO ARMADO		
REVESTIMENTO FACHADA		REBOCO	AREADO	BRANCO
VÃOS EXTERIORES	PORTAS	MADEIRA	PINTADO	CASTANHO
	JANELAS	MADEIRA	PINTADO	CASTANHO
	VARANDAS			
COBERTURA		TELHA DE BETÃO	2 ÁGUAS	PRETO
ALTERAÇÕES				
ELEMENTOS DISSONANTES

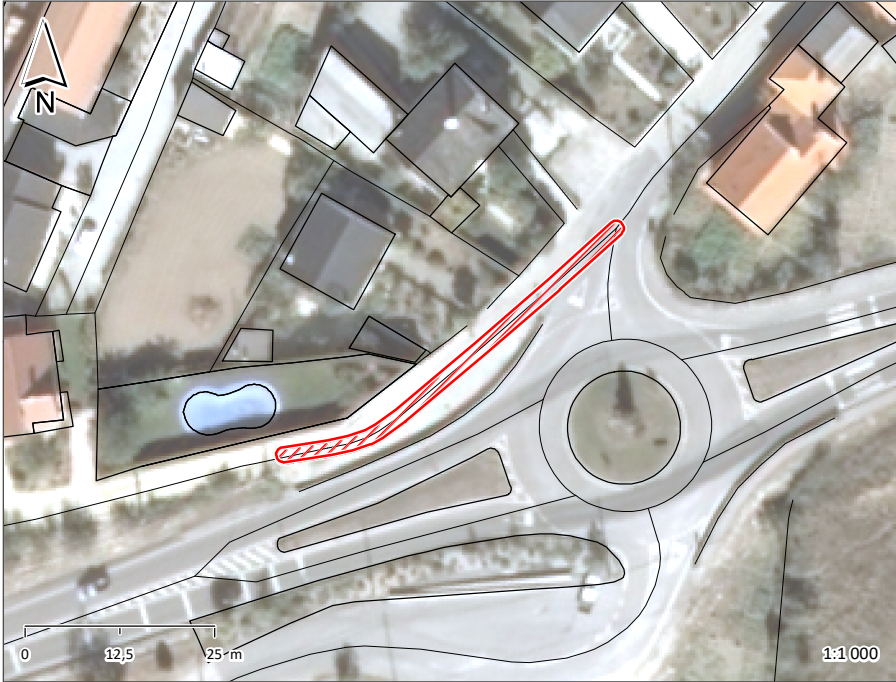
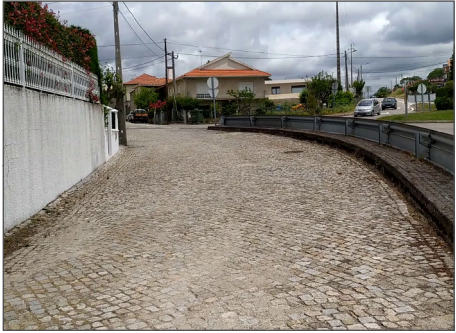
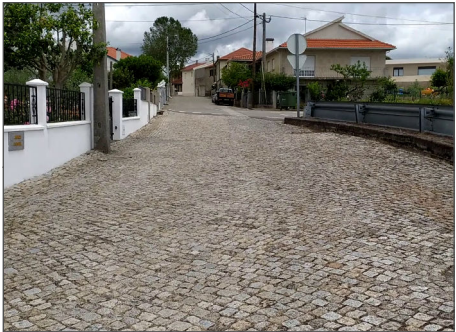
IDENTIFICAÇÃO DO LOCAL:	AVENIDA PRINCIPAL	ESPAÇO Nº:	1A
-------------------------	-------------------	------------	----

ACESSIBILIDADE PEDONAL		
PASSEIOS	UM LADO	CONTÍNUO
LARGURA ÚTIL DO PASSEIO	<1,20	
BARREIRAS À CIRCULAÇÃO	SIM	
ARBORIZAÇÃO		
SEGURANÇA DO ESPAÇO	SEGURO

EDIFICADO	
USO FUNCIONAL (RÉS-DO-CHÃO)	OUTROS
ESTADO DE CONSERVAÇÃO	BOM
QUALIDADE DA ENVOLVENTE CONSTRUÍDA	SEM QUALIDADE

PAVIMENTO	PASSEIO	LANCIL	FAIXA DE RODAGEM
MATERIAL	LAJETA DE BETÃO	BETÃO	CUBO DE GRANITO
COR	CINZENTO	CINZENTO	CINZENTO
CONSERVAÇÃO	RAZOÁVEL	RAZOÁVEL	RAZOÁVEL

OBSERVAÇÕES
RUA SEM SAÍDA

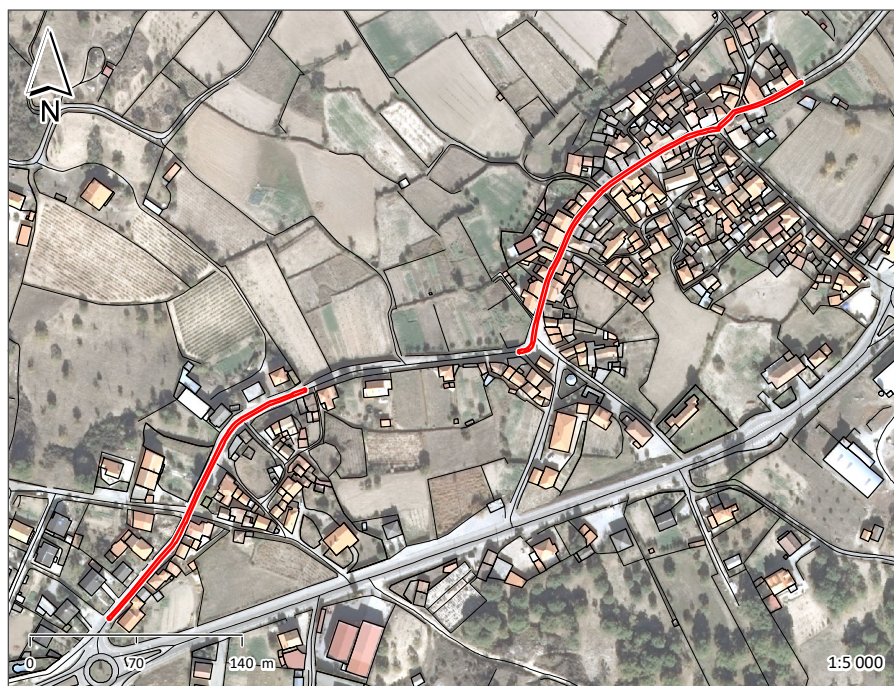
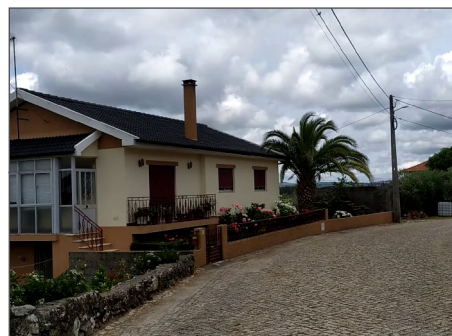
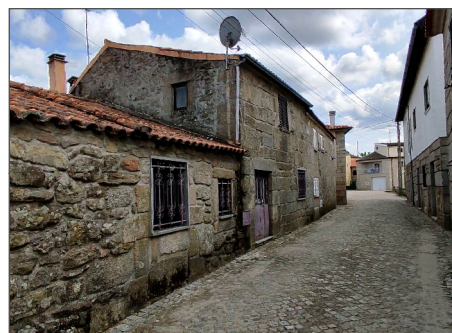
ESPAÇO Nº: 1B

PASSEIOS NÃO TEM

ESTADO DE CONSERVAÇÃO MÉDIO

PAVIMENTO	PASSEIO	LANCIL	FAIXA DE RODAGEM
MATERIAL			CUBO DE GRANITO
COR			CINZENTO
CONSERVAÇÃO			RAZOÁVEL

IGREJA MATRIZ DE SARZEDA / IGREJA DE SANTA LUZIA

CAPELA DE SÃO SEBASTIÃO

ELEMENTO DE ÁGUA - TANQUE

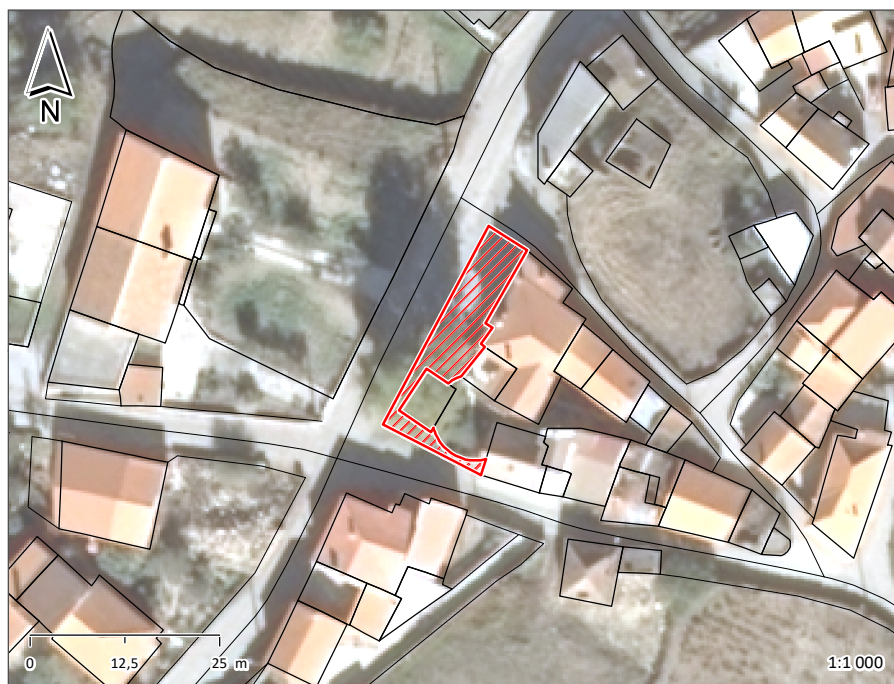
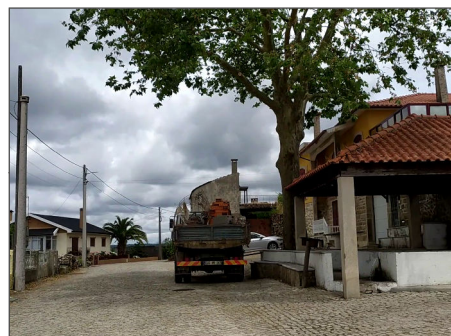
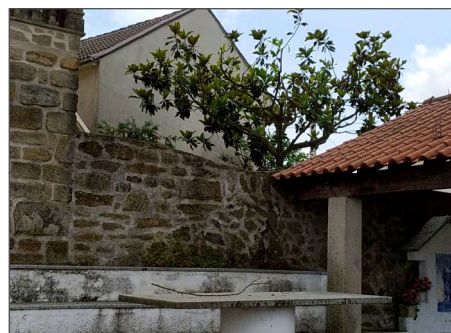
IDENTIFICAÇÃO DO LOCAL:	AVENIDA PRINCIPAL	ESPAÇO Nº:	1C
-------------------------	-------------------	------------	----

ACESSIBILIDADE PEDONAL	
PASSEIOS	NÃO TEM
LARGURA ÚTIL DO PASSEIO	
BARREIRAS À CIRCULAÇÃO	
ARBORIZAÇÃO	
SEGURANÇA DO ESPAÇO	SEGURO

EDIFICADO			
USO FUNCIONAL (RÉS-DO-CHÃO)	EQUIPAMENTOS	OUTROS	
ESTADO DE CONSERVAÇÃO	MÉDIO		
QUALIDADE DA ENVOLVENTE CONSTRUÍDA	SEM QUALIDADE

PAVIMENTO	PASSEIO	LANCIL	FAIXA DE RODAGEM
MATERIAL			CUBO DE GRANITO
COR			CINZENTO
CONSERVAÇÃO			RAZOÁVEL

OBSERVAÇÕES
ELEMENTO DE ÁGUA - TANQUE

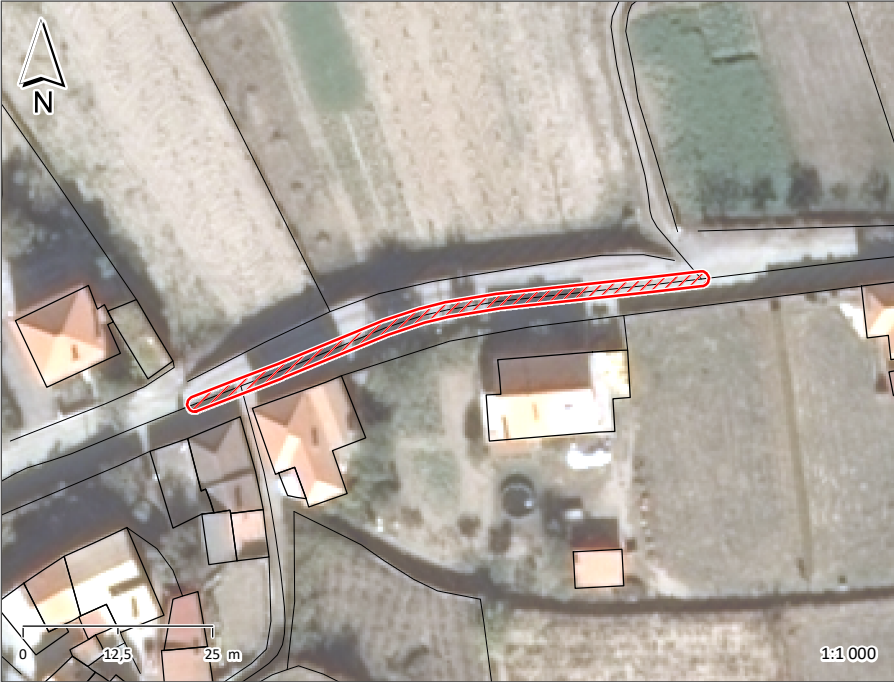
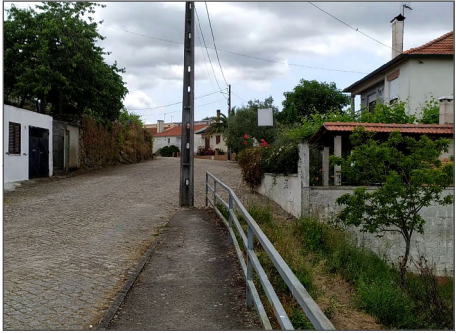
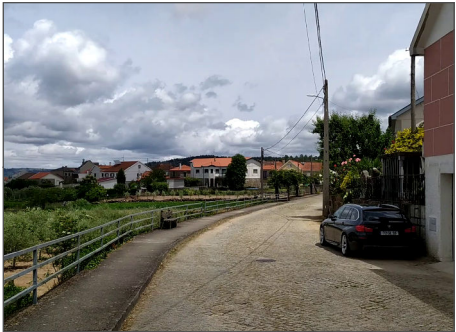
IDENTIFICAÇÃO DO LOCAL:	AVENIDA PRINCIPAL	ESPAÇO Nº:	1D
-------------------------	-------------------	------------	----

ACESSIBILIDADE PEDONAL		
PASSEIOS	UM LADO	CONTÍNUO
LARGURA ÚTIL DO PASSEIO	<1,20	
BARREIRAS À CIRCULAÇÃO	NÃO	
ARBORIZAÇÃO		
SEGURANÇA DO ESPAÇO	SEGURO

EDIFICADO	
USO FUNCIONAL (RÉS-DO-CHÃO)	OUTROS
ESTADO DE CONSERVAÇÃO	BOM
QUALIDADE DA ENVOLVENTE CONSTRUÍDA	SEM QUALIDADE

PAVIMENTO	PASSEIO	LANCIL	FAIXA DE RODAGEM
MATERIAL	BETONILHA	BETÃO	CUBO DE GRANITO
COR	CINZENTO	CINZENTO	CINZENTO
CONSERVAÇÃO	RAZOÁVEL	RAZOÁVEL	RAZOÁVEL

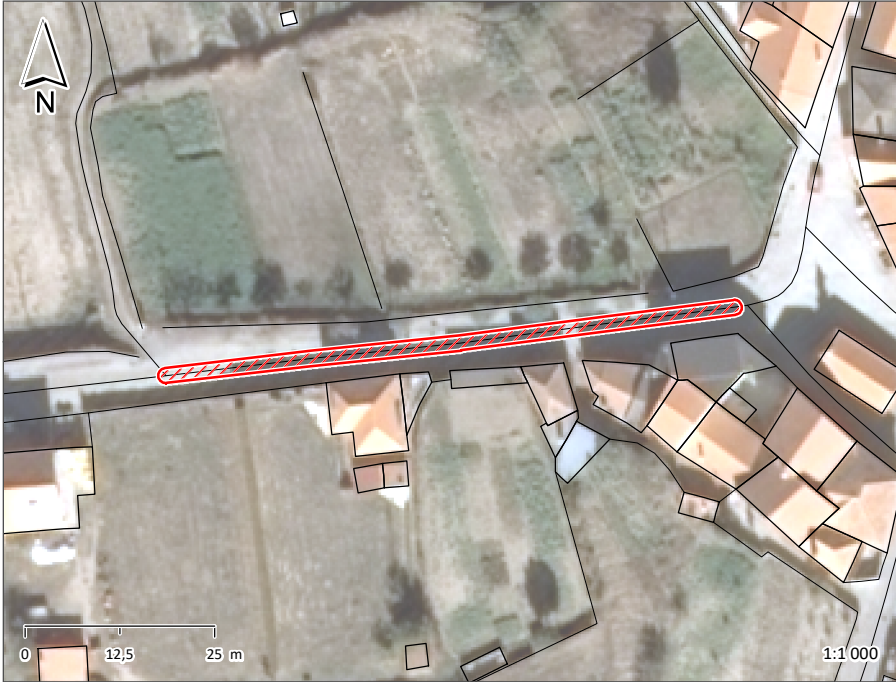
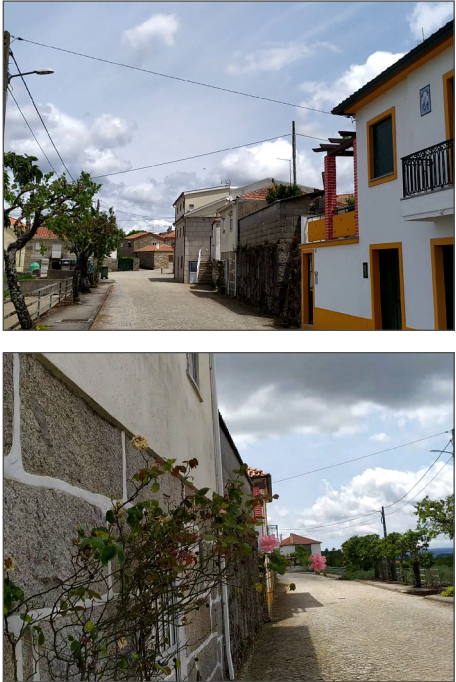
IDENTIFICAÇÃO DO LOCAL:	AVENIDA PRINCIPAL	ESPAÇO Nº:	1E
-------------------------	-------------------	------------	----

ACESSIBILIDADE PEDONAL		
PASSEIOS	UM LADO	DESCONTÍNUO
LARGURA ÚTIL DO PASSEIO	>1,20	
BARREIRAS À CIRCULAÇÃO	SIM	
ARBORIZAÇÃO	CALDEIRA	
SEGURANÇA DO ESPAÇO	SEGURO

EDIFICADO	
USO FUNCIONAL (RÉS-DO-CHÃO)	OUTROS
ESTADO DE CONSERVAÇÃO	BOM
QUALIDADE DA ENVOLVENTE CONSTRUÍDA	SEM QUALIDADE

PAVIMENTO	PASSEIO	LANCIL	FAIXA DE RODAGEM
MATERIAL	BETONILHA	BETÃO	CUBO DE GRANITO
COR	CINZENTO	CINZENTO	CINZENTO
CONSERVAÇÃO	RAZOÁVEL	RAZOÁVEL	RAZOÁVEL

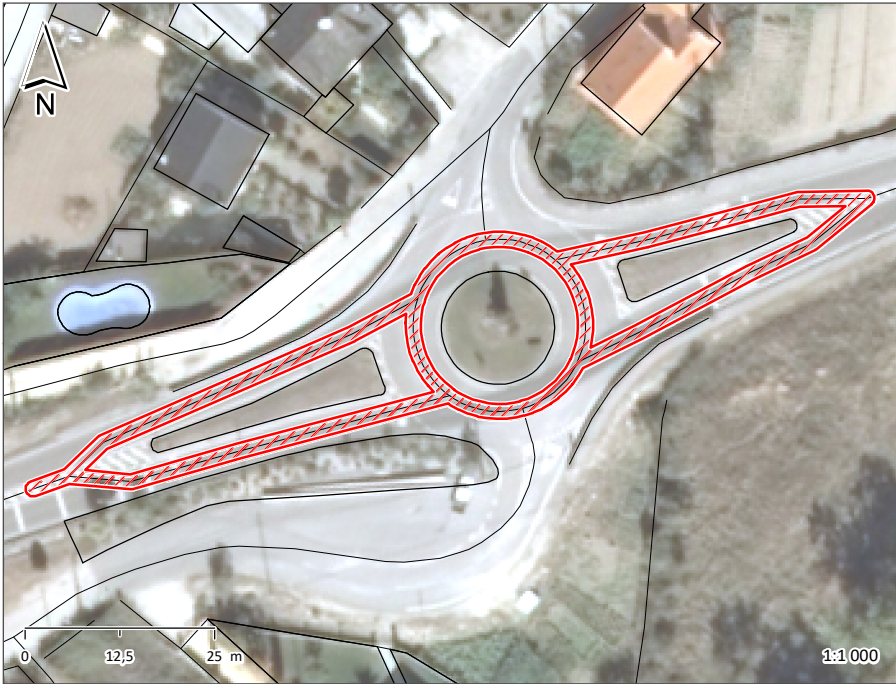
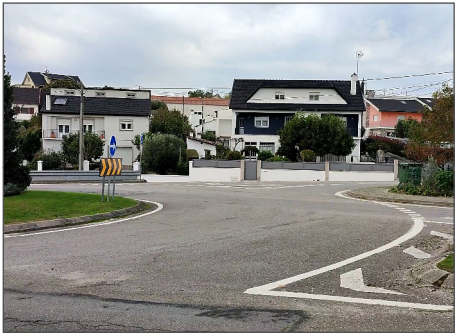
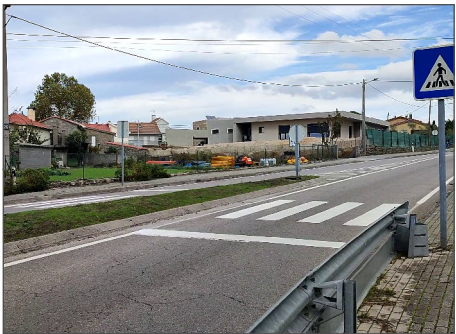
2A

ACESSIBILIDADE PEDONAL		
PASSEIOS	DOIS LADOS	CONTÍNUO
LARGURA ÚTIL DO PASSEIO	>1,20	
BARREIRAS À CIRCULAÇÃO	SIM	
ARBORIZAÇÃO		
SEGURANÇA DO ESPAÇO	SEGURO

EDIFICADO	
USO FUNCIONAL (RÉS-DO-CHÃO)	OUTROS
ESTADO DE CONSERVAÇÃO	MÉDIO
QUALIDADE DA ENVOLVENTE CONSTRUÍDA	SEM QUALIDADE

ROTUNDA E LIGAÇÕES

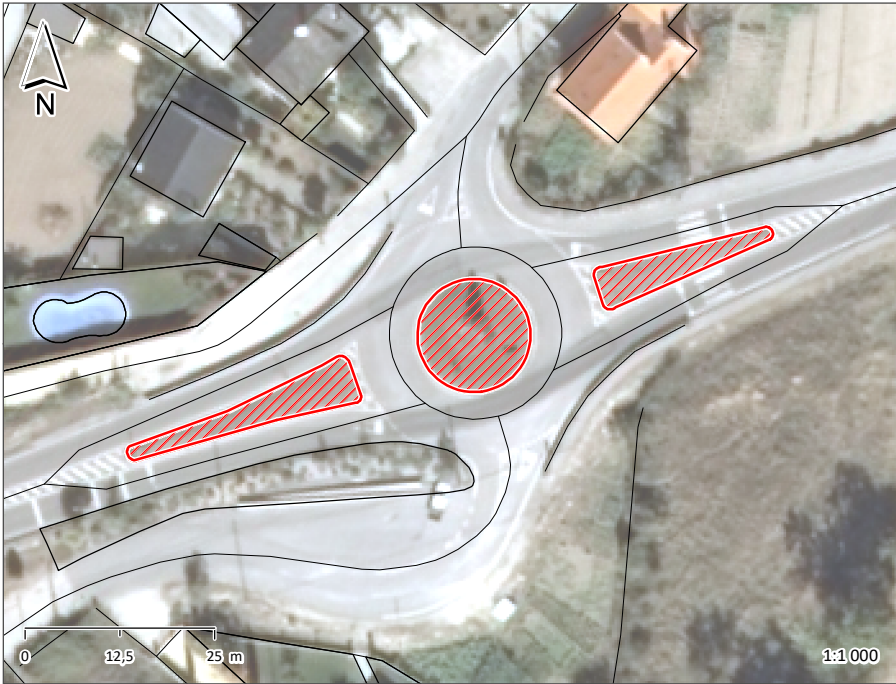
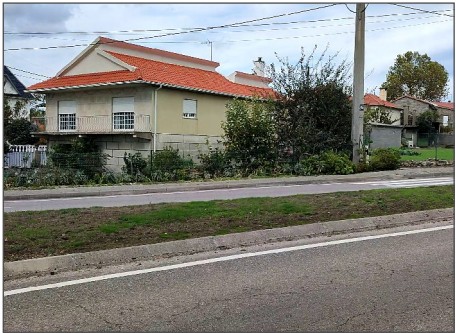
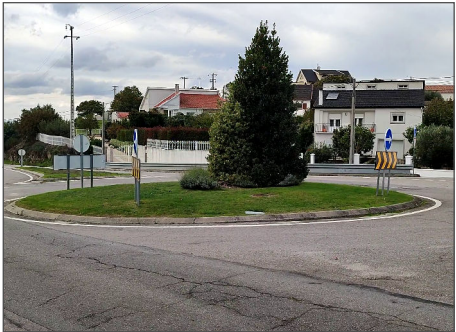
ESPAÇO Nº: 2B

TIPOLOGIA	ESPAÇO VERDE (E.V.)
SUB - TIPOLOGIA	ESPAÇO DE ENQUADRAMENTO
