OPERAÇÃO DE REABILITAÇÃO URBANA DE SARZEDA

PROGRAMA ESTRATÉGICO DE REABILITAÇÃO URBANA

CADERNO II - Caracterização do Edificado e do Espaço Público | Outubro de 2025

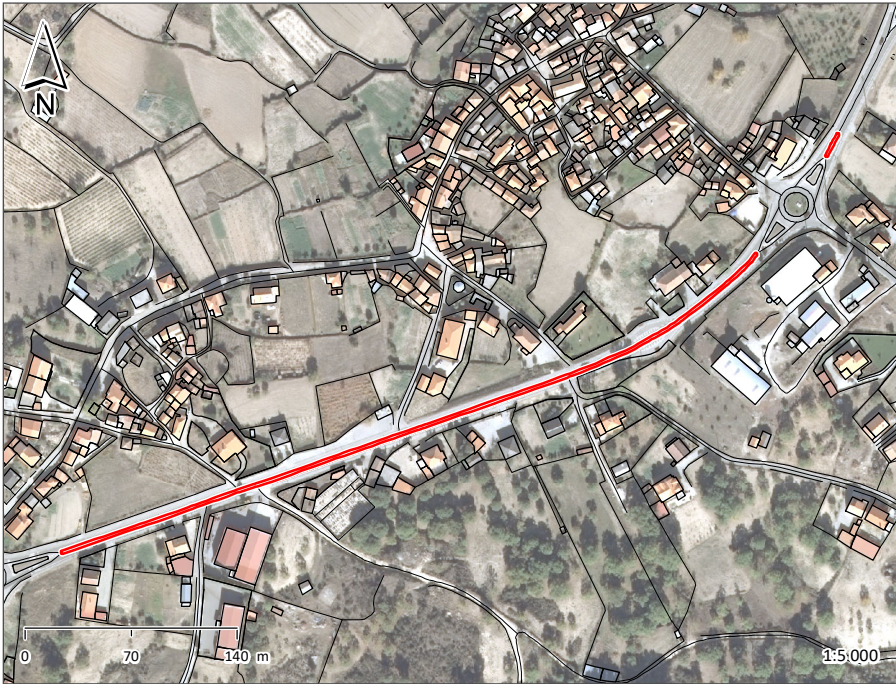
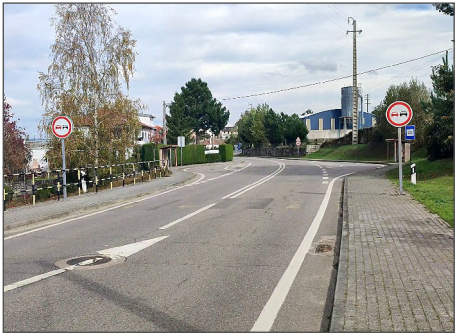
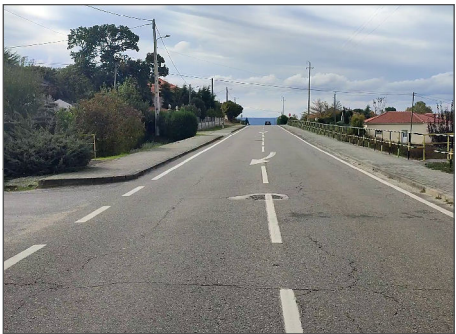
2C

ACESSIBILIDADE PEDONAL		
PASSEIOS	DOIS LADOS	DESCONTÍNUO
LARGURA ÚTIL DO PASSEIO	>1,20	
BARREIRAS À CIRCULAÇÃO	SIM	
ARBORIZAÇÃO		
SEGURANÇA DO ESPAÇO	SEGURO

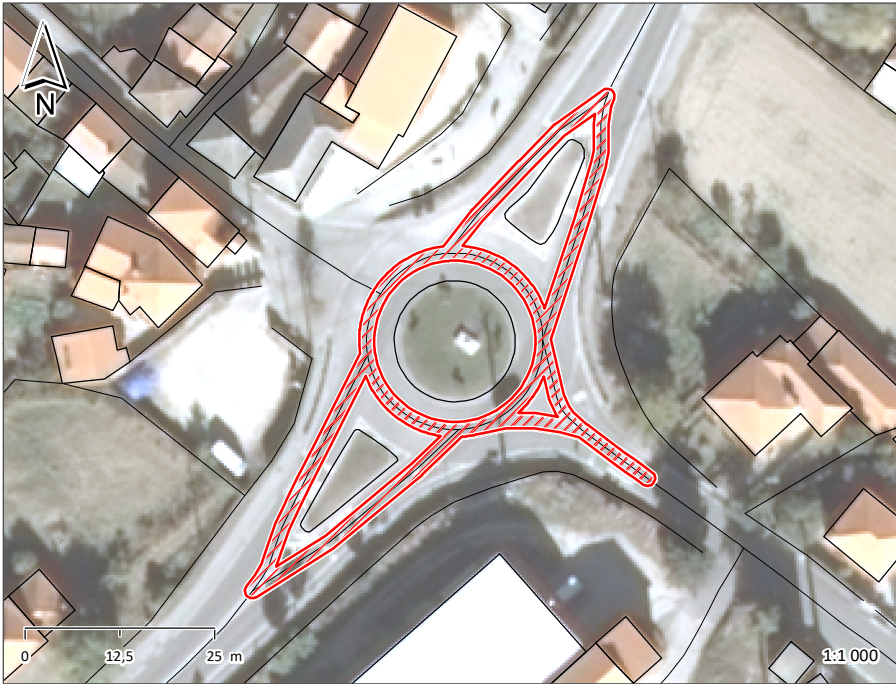
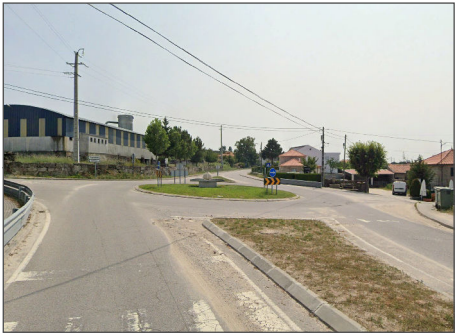
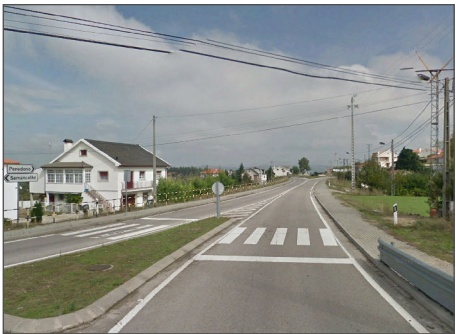
2D

ACESSIBILIDADE PEDONAL		
PASSEIOS	DOIS LADOS	CONTÍNUO
LARGURA ÚTIL DO PASSEIO	<1,20	
BARREIRAS À CIRCULAÇÃO	SIM	
ARBORIZAÇÃO		
SEGURANÇA DO ESPAÇO	SEGURO

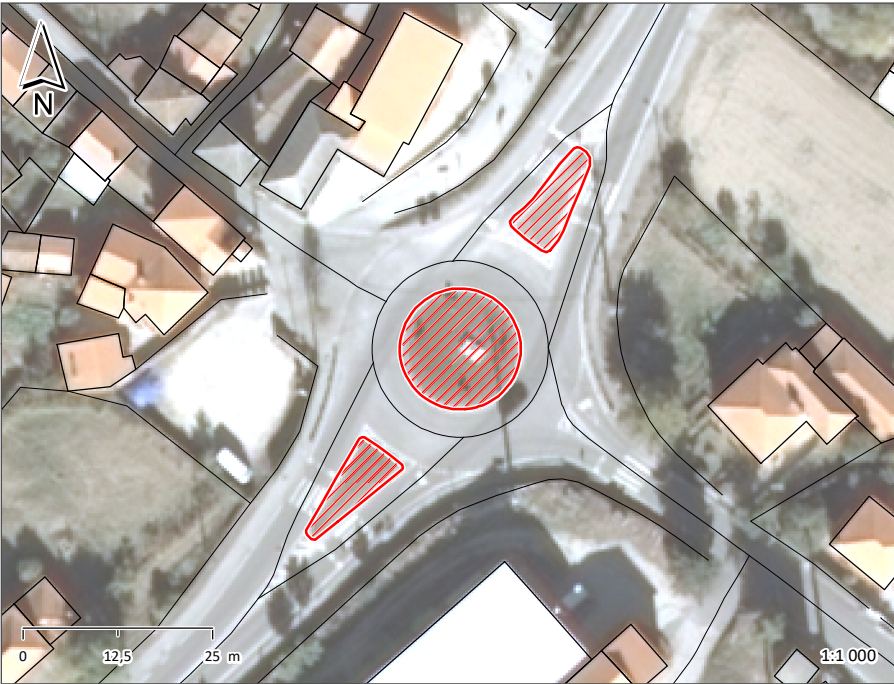
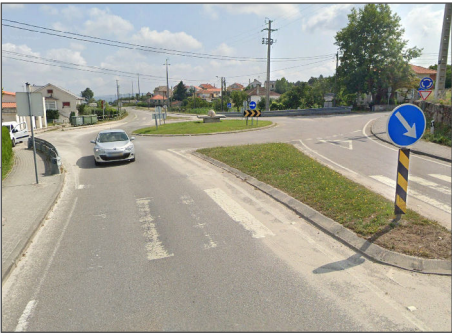
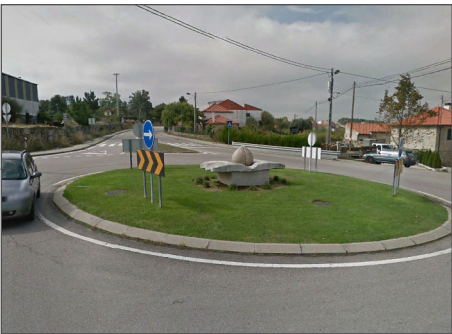
ESPAÇO Nº: 2E

ESPAÇO PÚBLICO	
TIPOLOGIA	ESPAÇO VERDE (E.V.)
SUB - TIPOLOGIA	ESPAÇO DE ENQUADRAMENTO

ACESSIBILIDADE PEDONAL	
PASSEIOS	N.A.
LARGURA ÚTIL DO PASSEIO	
BARREIRAS À CIRCULAÇÃO	
ARBORIZAÇÃO	
SEGURANÇA DO ESPAÇO	SEGURO

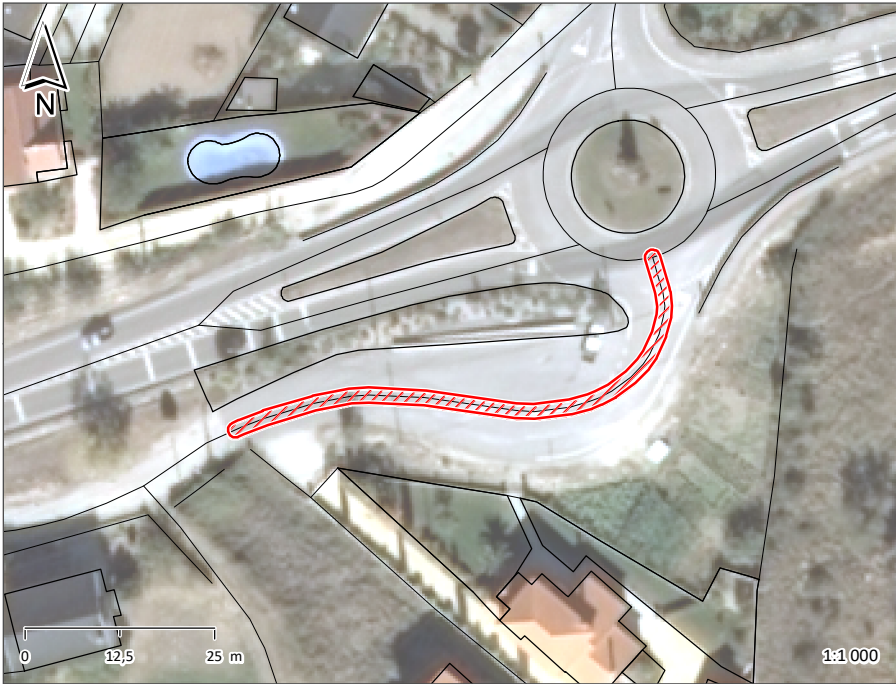
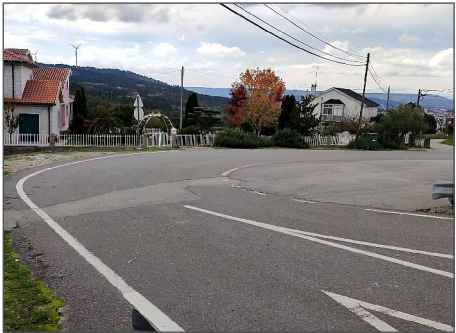
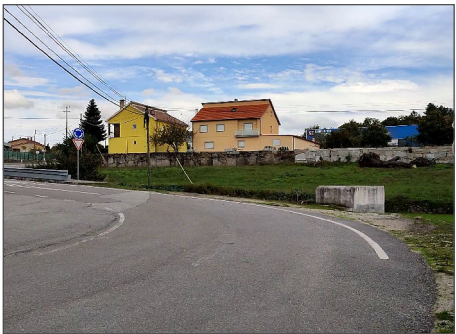
ESPAÇO Nº: 4A

ESPAÇO PÚBLICO	
TIPOLOGIA	RUA
SUB - TIPOLOGIA	RUA ARBORIZADA

ACESSIBILIDADE PEDONAL	
PASSEIOS	NÃO TEM
LARGURA ÚTIL DO PASSEIO	
BARREIRAS À CIRCULAÇÃO	
ARBORIZAÇÃO	
SEGURANÇA DO ESPAÇO	SEGURO

OBSERVAÇÕES
LIGAÇÃO DA ROTUNDA

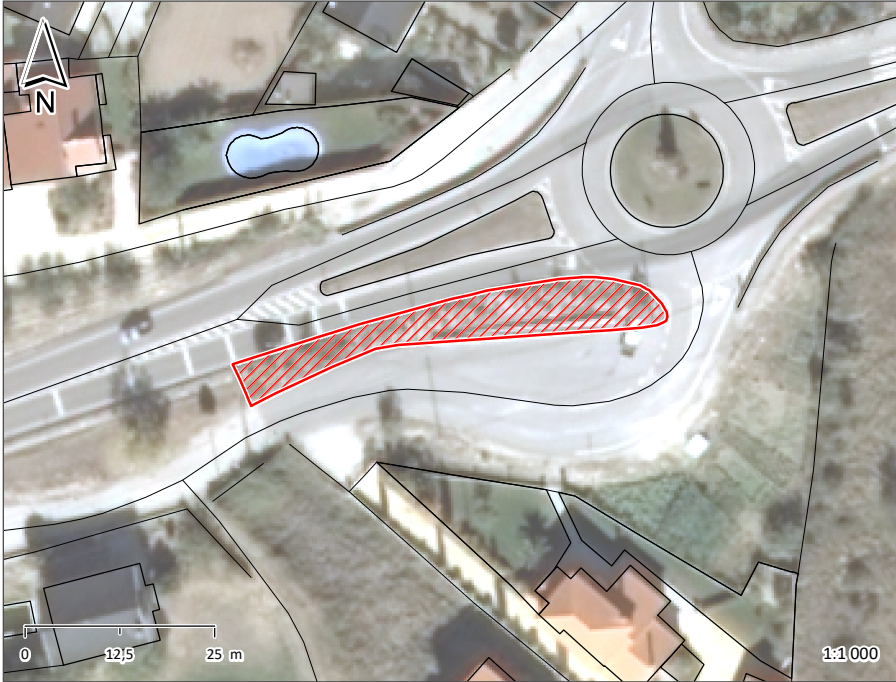
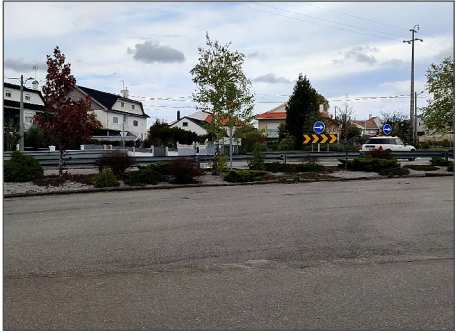
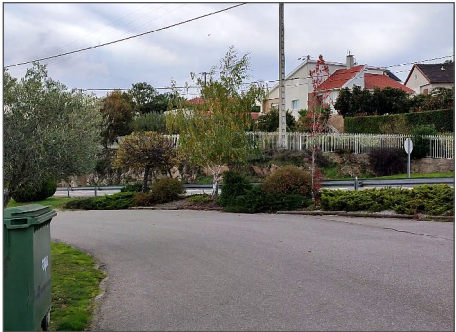
IDENTIFICAÇÃO DO LOCAL:	RUA DA VEIGA EM 582	ESPAÇO Nº:	4B
-------------------------	------------------------	------------	----

ESPAÇO PÚBLICO	
TIPOLOGIA	ESPAÇO VERDE (E.V.)
SUB - TIPOLOGIA	ESPAÇO DE ENQUADRAMENTO

ACESSIBILIDADE PEDONAL	
PASSEIOS	N.A.
LARGURA ÚTIL DO PASSEIO	
BARREIRAS À CIRCULAÇÃO	
ARBORIZAÇÃO	
SEGURANÇA DO ESPAÇO	SEGURO

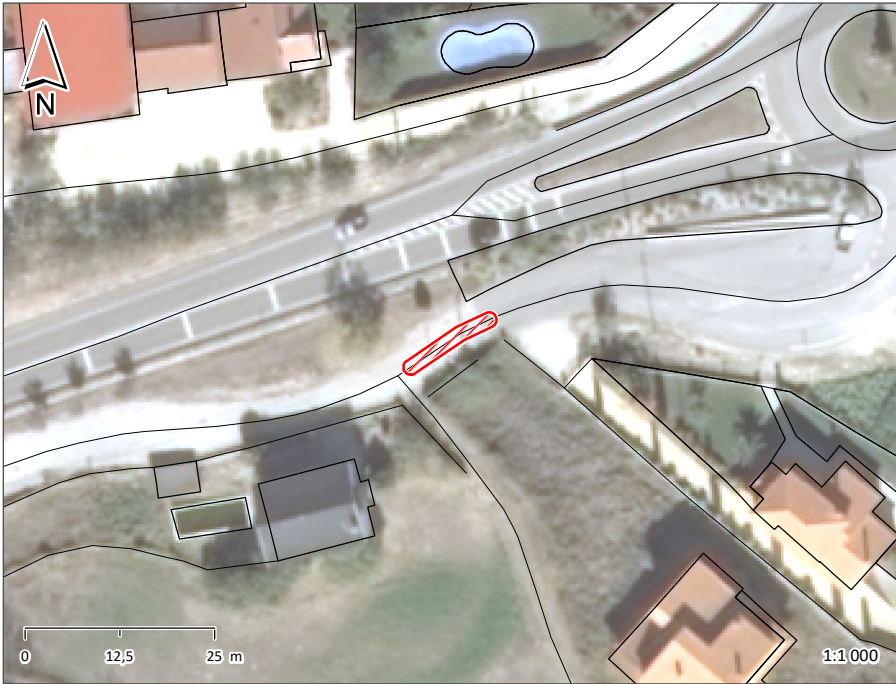
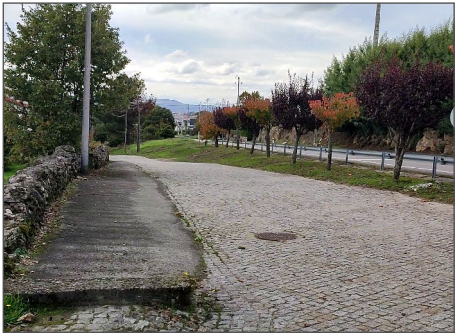
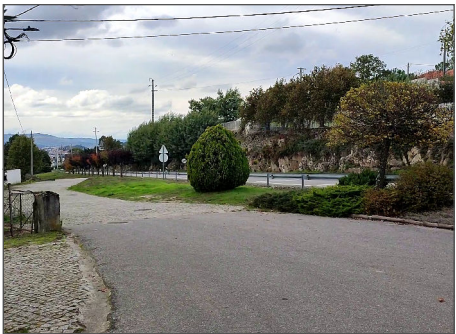
ESPAÇO Nº: 4C

PAVIMENTO	PASSEIO	LANCIL	FAIXA DE RODAGEM
MATERIAL			CUBO DE GRANITO
COR			CINZENTO
CONSERVAÇÃO			RAZOÁVEL

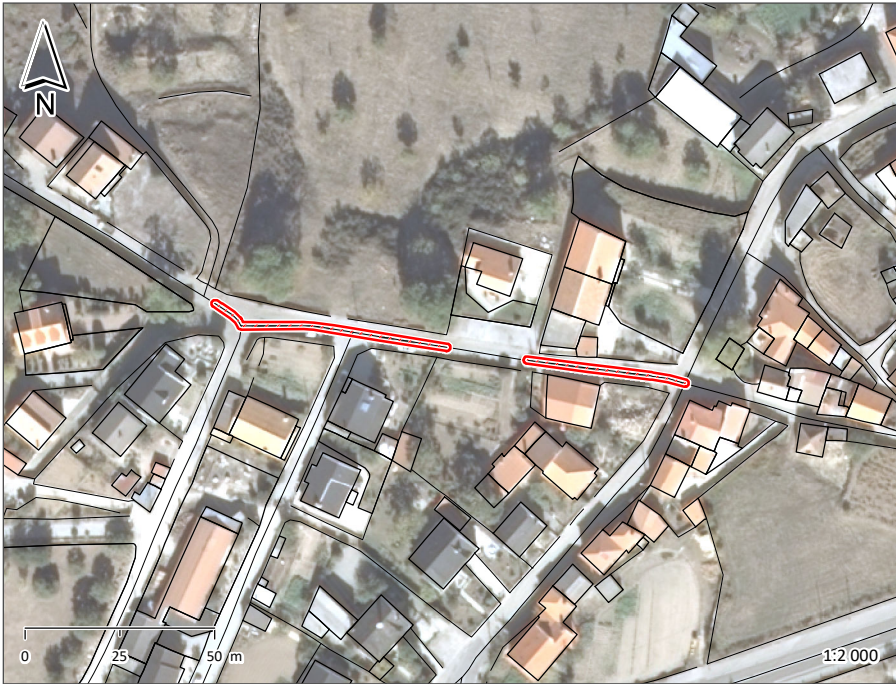
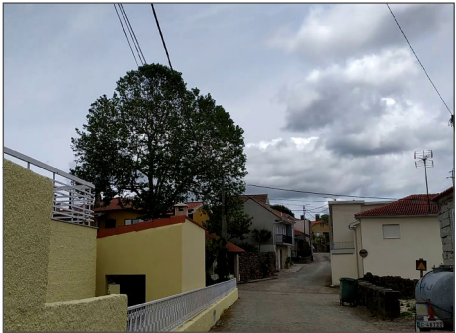
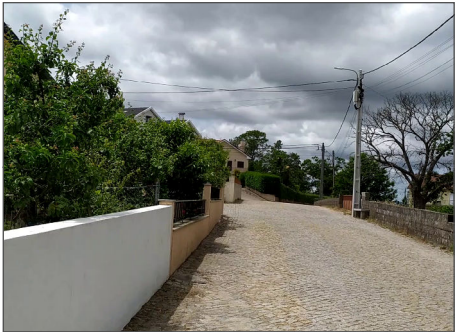
ESPAÇO Nº: 5A

ESTADO DE CONSERVAÇÃO MÉDIO

PAVIMENTO	PASSEIO	LANCIL	FAIXA DE RODAGEM
MATERIAL			CUBO DE GRANITO
COR			CINZENTO
CONSERVAÇÃO			RAZOÁVEL

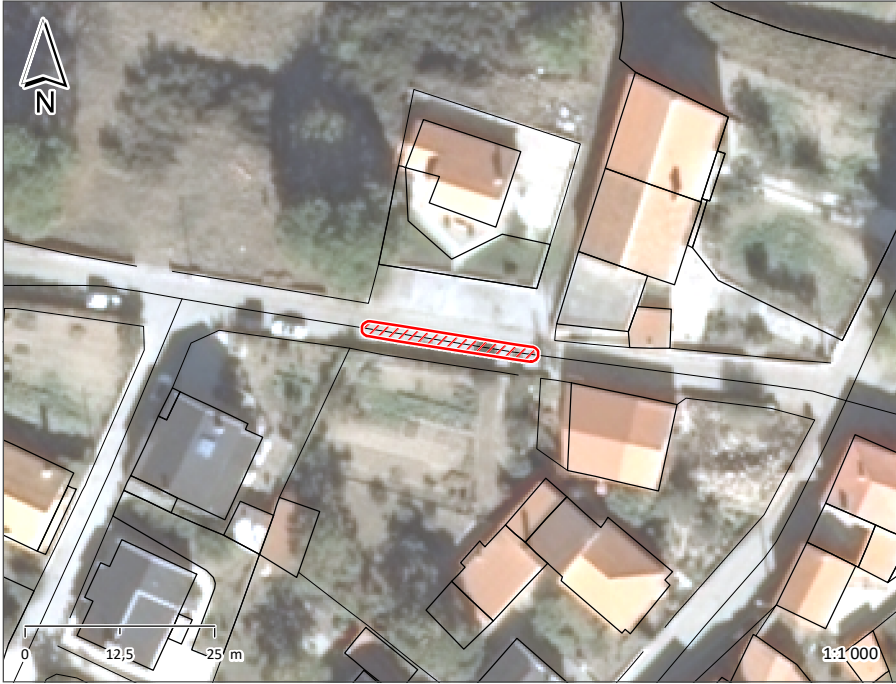
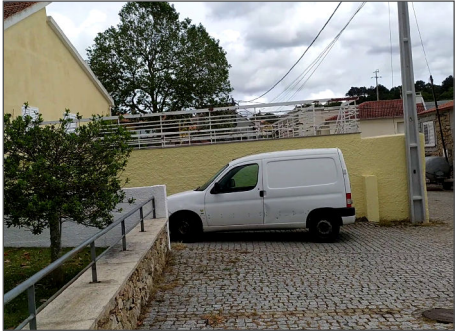
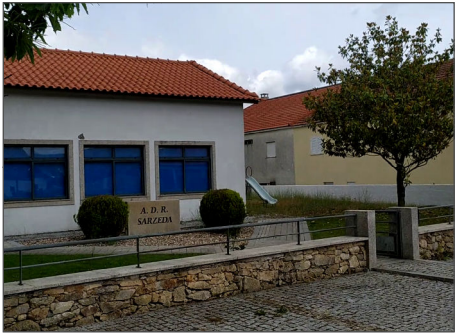
IDENTIFICAÇÃO DO LOCAL:	RUA DA QUINTEIRA	ESPAÇO Nº:	5B
-------------------------	------------------	------------	----

EDIFICADO		
USO FUNCIONAL (RÉS-DO-CHÃO)	EQUIPAMENTOS	OUTROS
ESTADO DE CONSERVAÇÃO	BOM	
QUALIDADE DA ENVOLVENTE CONSTRUÍDA	SEM QUALIDADE

PAVIMENTO	PASSEIO	LANCIL	FAIXA DE RODAGEM
MATERIAL			CUBO DE GRANITO
COR			CINZENTO
CONSERVAÇÃO			RAZOÁVEL

OBSERVAÇÕES
A.D. R. SARZEDA
ASSOCIAÇÃO DESPORTIVA E RECREATIVA DA SARZEDA (ANTIGO JARDIM INFANTIL)

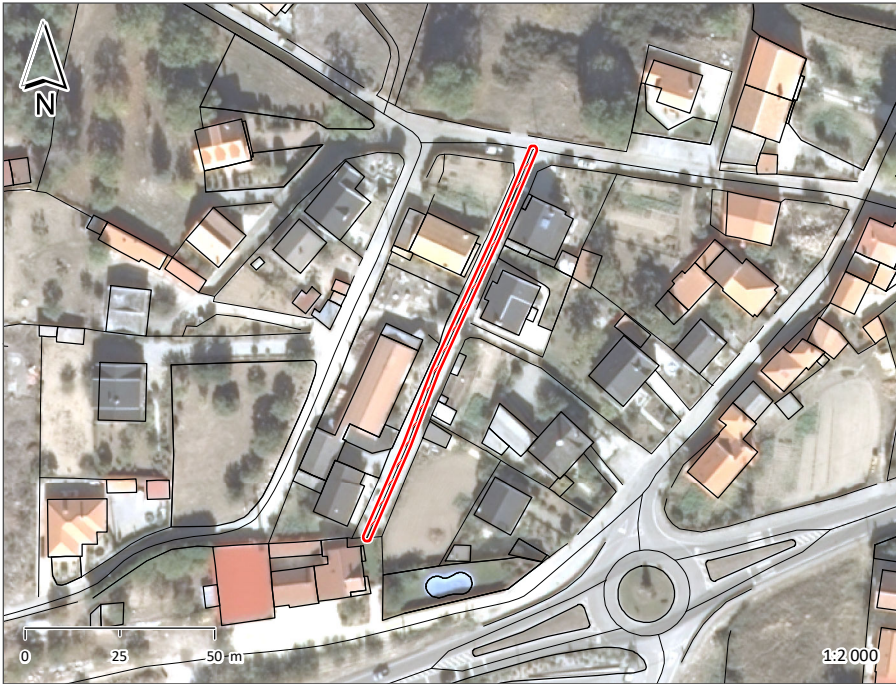
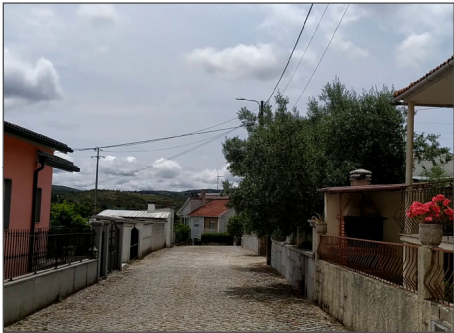
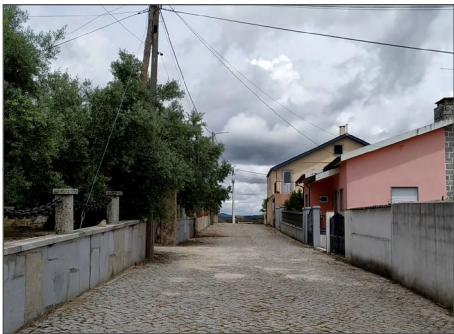
6

EDIFICADO	
USO FUNCIONAL (RÉS-DO-CHÃO)	OUTROS
ESTADO DE CONSERVAÇÃO	MÉDIO
QUALIDADE DA ENVOLVENTE CONSTRUÍDA	SEM QUALIDADE

PAVIMENTO	PASSEIO	LANCIL	FAIXA DE RODAGEM
MATERIAL			CUBO DE GRANITO
COR			CINZENTO
CONSERVAÇÃO			RAZOÁVEL

OBSERVAÇÕES
RUA SEM SAÍDA

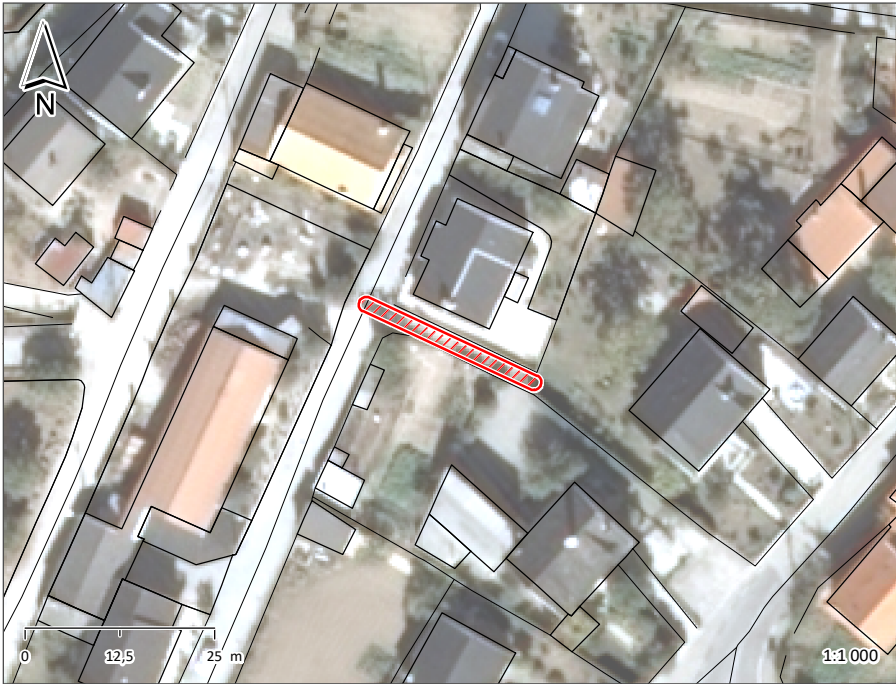
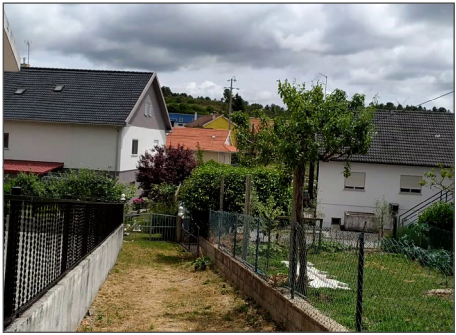
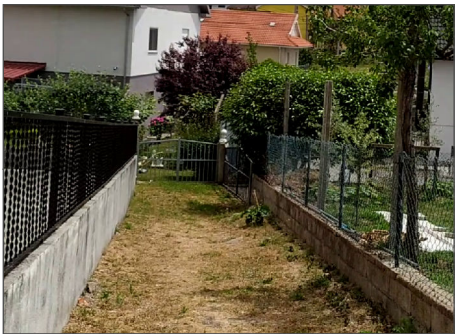
ESPAÇO Nº: 7

ACESSIBILIDADE PEDONAL	
PASSEIOS	NÃO TEM
LARGURA ÚTIL DO PASSEIO	
BARREIRAS À CIRCULAÇÃO	
ARBORIZAÇÃO	
SEGURANÇA DO ESPAÇO	INSEGURO

PAVIMENTO	PASSEIO	LANCIL	FAIXA DE RODAGEM
MATERIAL			TERRA BATIDA
COR			
CONSERVAÇÃO			MAU

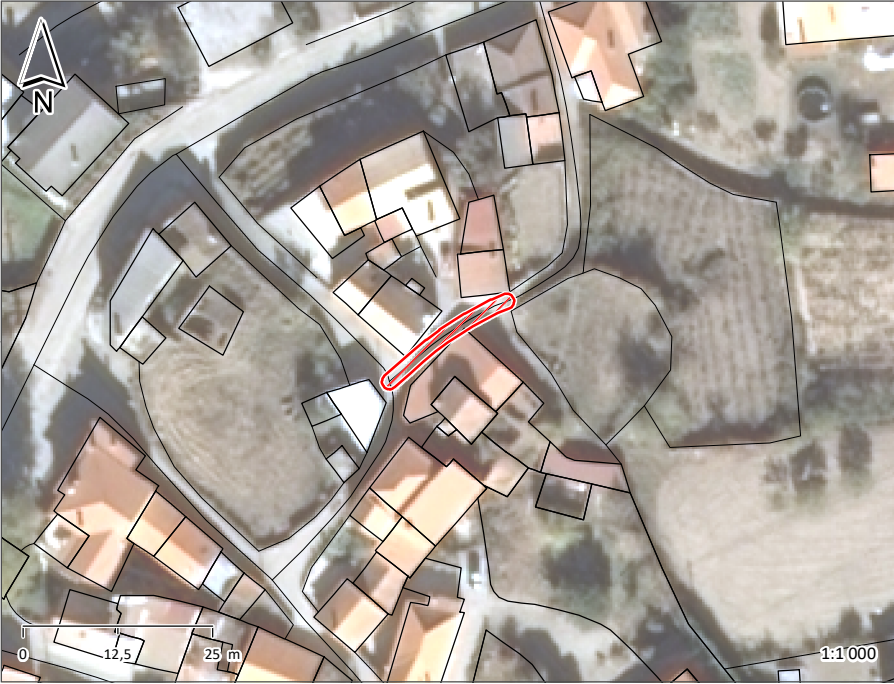
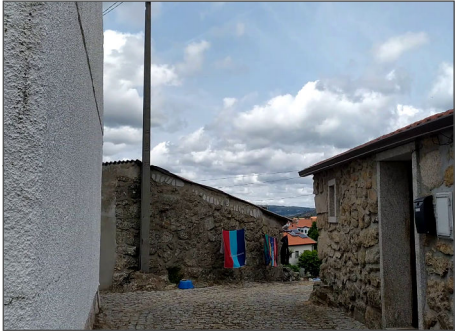
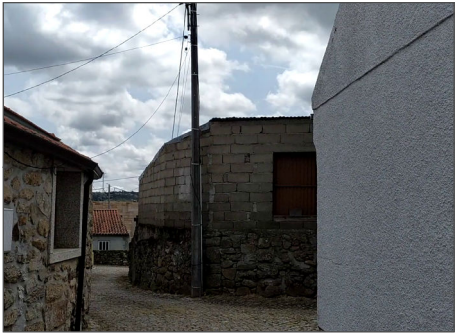
ESPAÇO Nº: 14C

ESTADO DE CONSERVAÇÃO MÉDIO

PAVIMENTO	PASSEIO	LANCIL	FAIXA DE RODAGEM
MATERIAL			CUBO DE GRANITO
COR			CINZENTO
CONSERVAÇÃO			RAZOÁVEL

RUA SEM SAÍDA

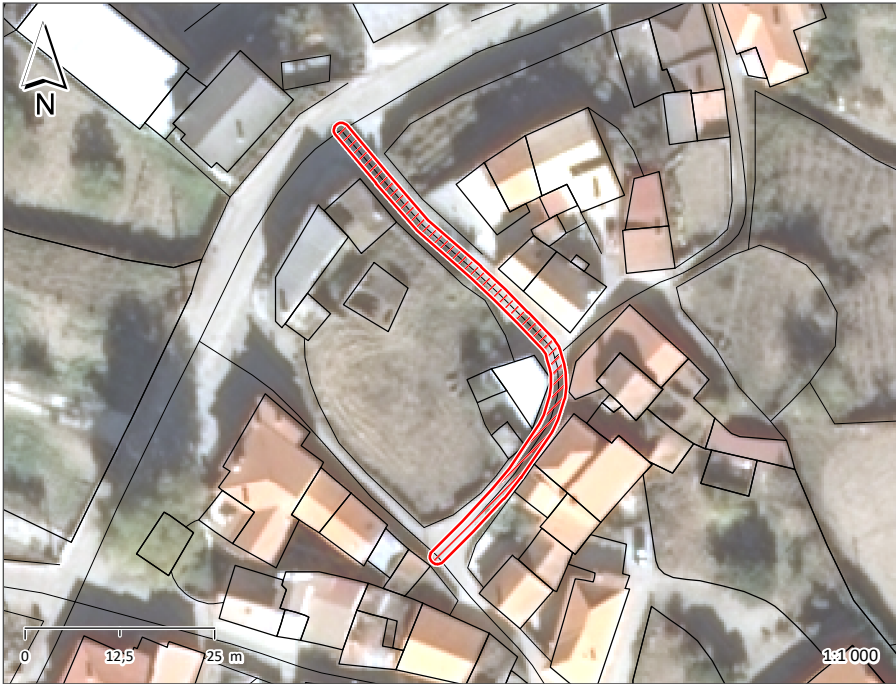
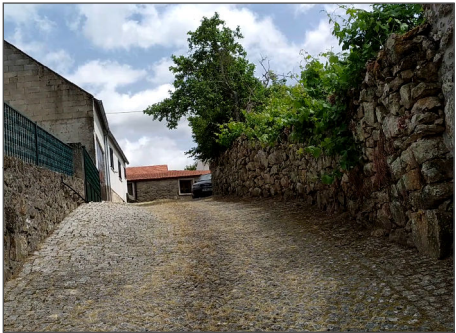
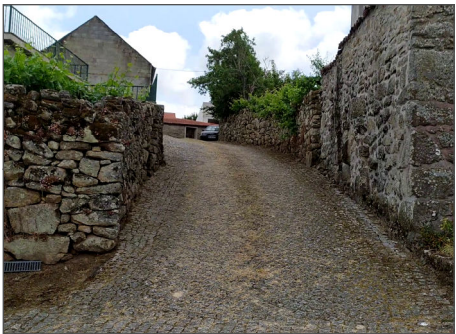
ESPAÇO Nº: 15

ESTADO DE CONSERVAÇÃO MAU

PAVIMENTO	PASSEIO	LANCIL	FAIXA DE RODAGEM
MATERIAL			CUBO DE GRANITO
COR			CINZENTO
CONSERVAÇÃO			RAZOÁVEL

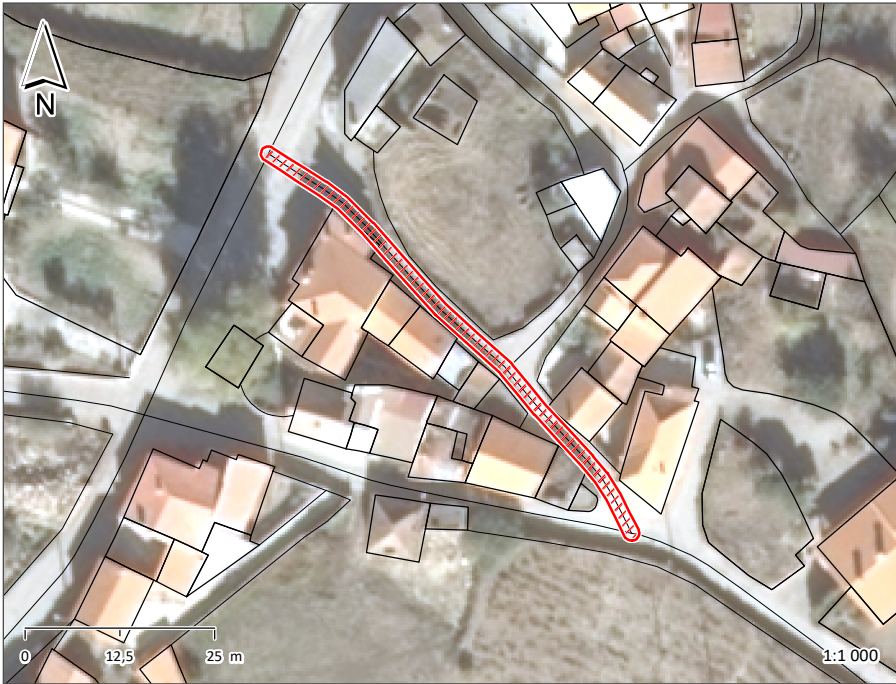
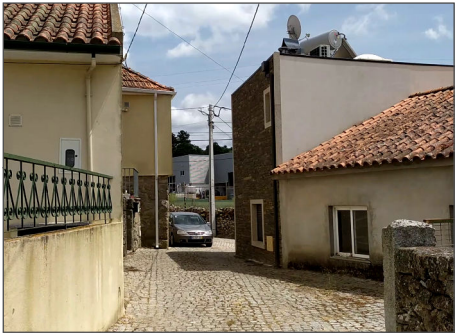
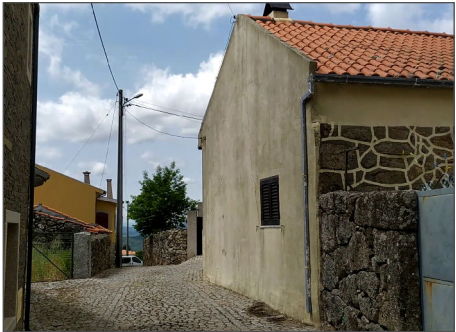
16

MAU

PAVIMENTO	PASSEIO	LANCIL	FAIXA DE RODAGEM
MATERIAL			CUBO DE GRANITO
COR			CINZENTO
CONSERVAÇÃO			RAZOÁVEL

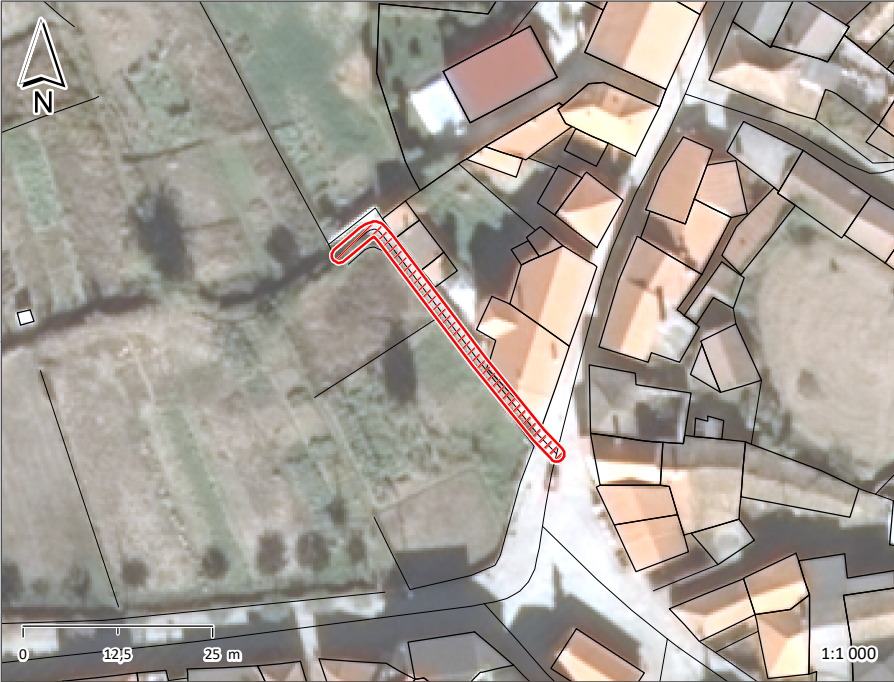
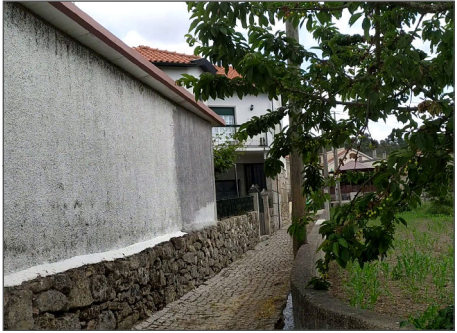
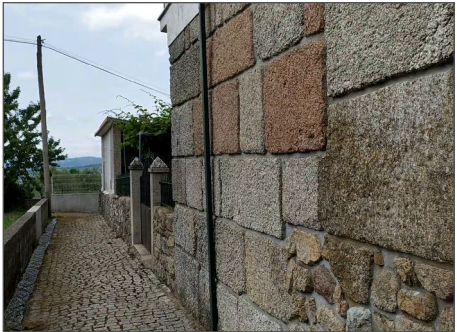
ESPAÇO Nº: 17

ESTADO DE CONSERVAÇÃO BOM

PAVIMENTO	PASSEIO	LANCIL	FAIXA DE RODAGEM
MATERIAL			CUBO DE GRANITO
COR			CINZENTO
CONSERVAÇÃO			RAZOÁVEL

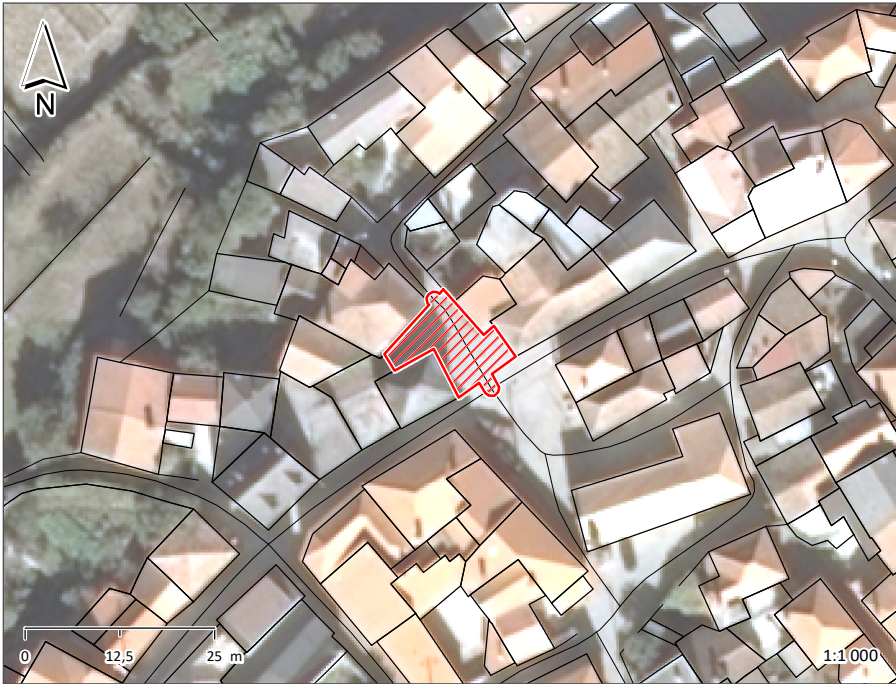
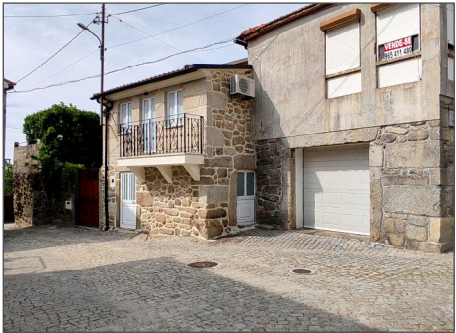
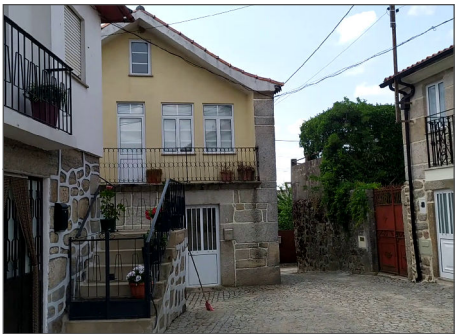
ESPAÇO Nº: 19A

ACESSIBILIDADE PEDONAL	
PASSEIOS	NÃO TEM
LARGURA ÚTIL DO PASSEIO	
BARREIRAS À CIRCULAÇÃO	
ARBORIZAÇÃO	
SEGURANÇA DO ESPAÇO	SEGURO

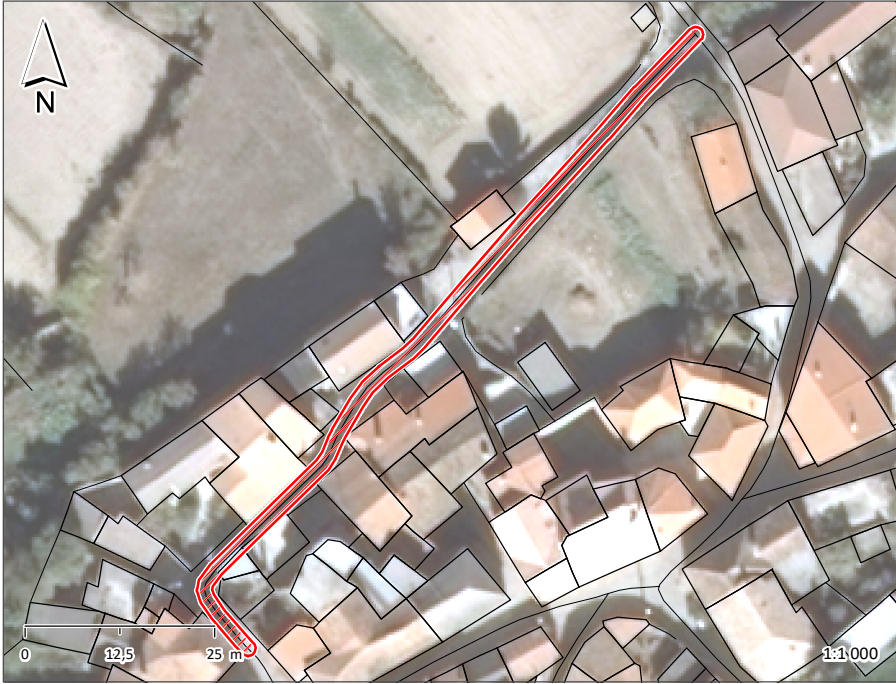
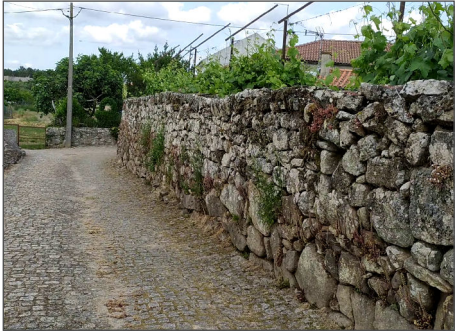
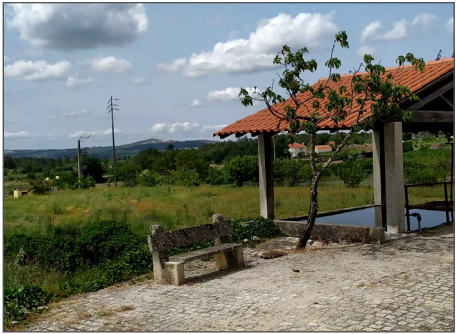
IDENTIFICAÇÃO DO LOCAL:	RUA DO LAGAR	ESPAÇO Nº:	19B
-------------------------	--------------	------------	-----

ACESSIBILIDADE PEDONAL	
PASSEIOS	NÃO TEM
LARGURA ÚTIL DO PASSEIO	
BARREIRAS À CIRCULAÇÃO	
ARBORIZAÇÃO	
SEGURANÇA DO ESPAÇO	SEGURO

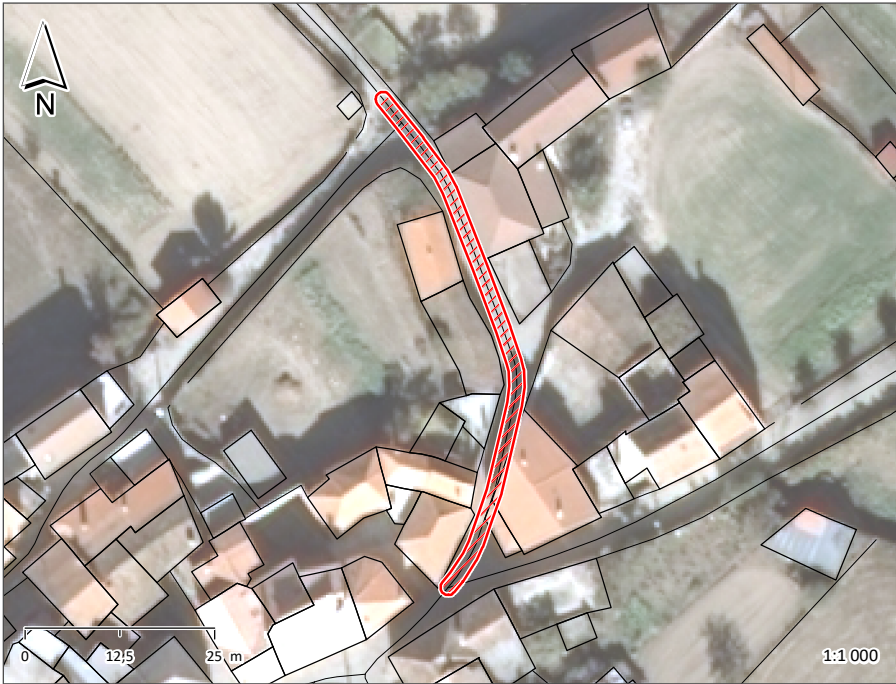
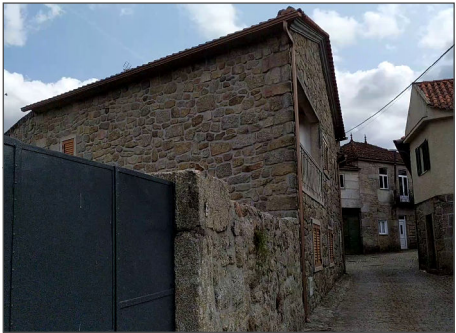
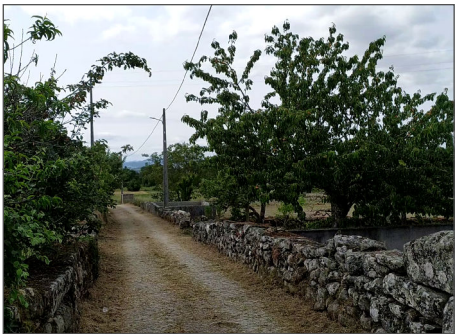
IDENTIFICAÇÃO DO LOCAL:	RUA DO BALCÃO ALTO	ESPAÇO Nº:	22
-------------------------	--------------------	------------	----

ACESSIBILIDADE PEDONAL	
PASSEIOS	NÃO TEM
LARGURA ÚTIL DO PASSEIO	
BARREIRAS À CIRCULAÇÃO	
ARBORIZAÇÃO	
SEGURANÇA DO ESPAÇO	SEGURO

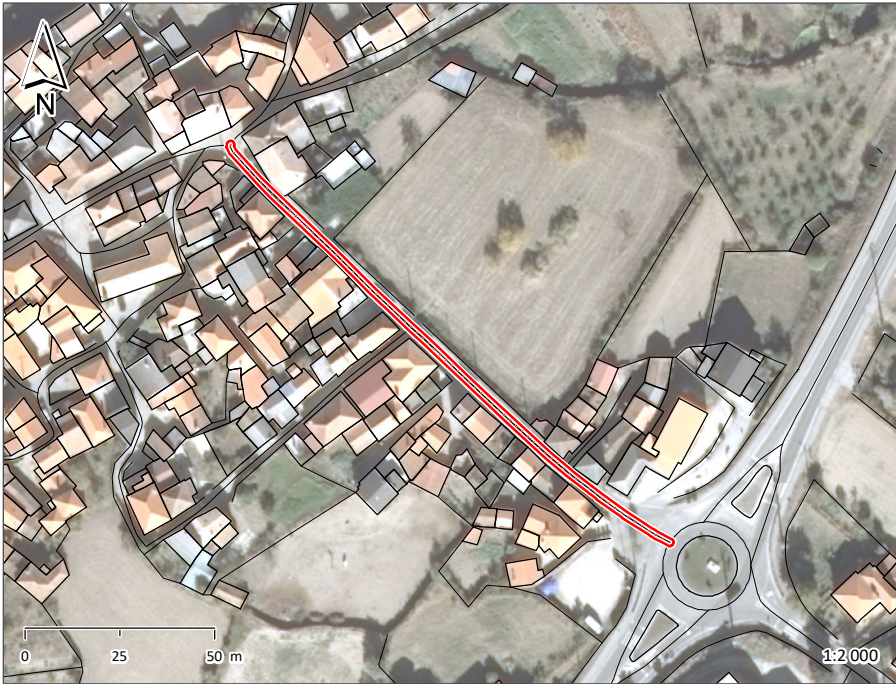
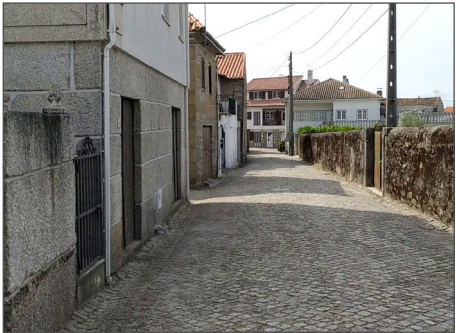
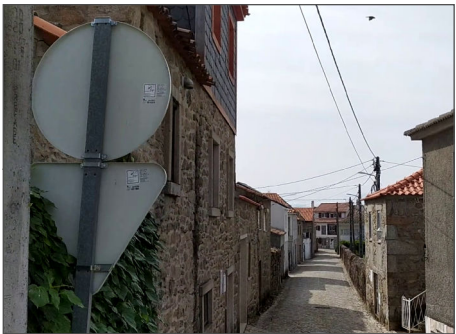
ESPAÇO Nº: 24A

ACESSIBILIDADE PEDONAL	
PASSEIOS	NÃO TEM
LARGURA ÚTIL DO PASSEIO	
BARREIRAS À CIRCULAÇÃO	
ARBORIZAÇÃO	
SEGURANÇA DO ESPAÇO	SEGURO

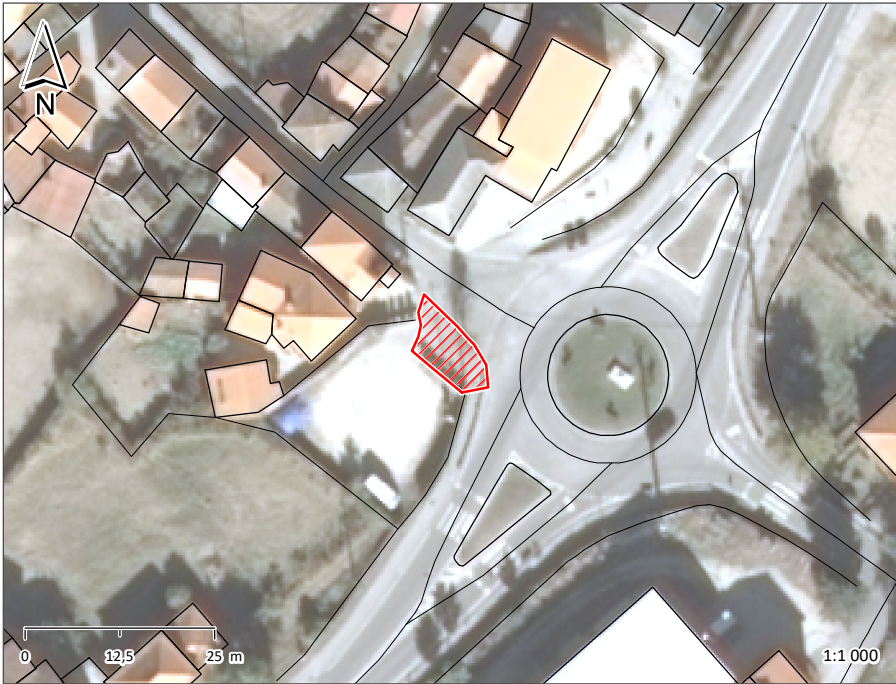
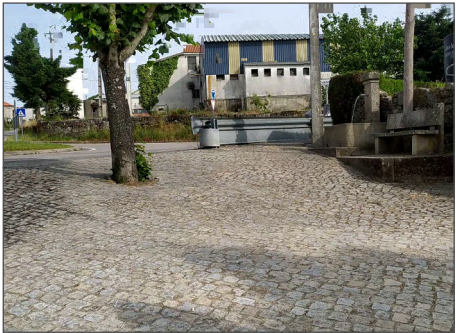
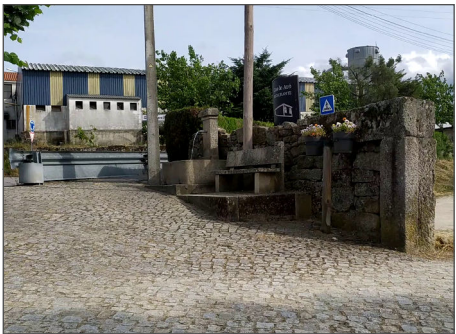
ESPAÇO Nº: 24B

ACESSIBILIDADE PEDONAL	
PASSEIOS	NÃO TEM
LARGURA ÚTIL DO PASSEIO	
BARREIRAS À CIRCULAÇÃO	
ARBORIZAÇÃO	
SEGURANÇA DO ESPAÇO	SEGURO

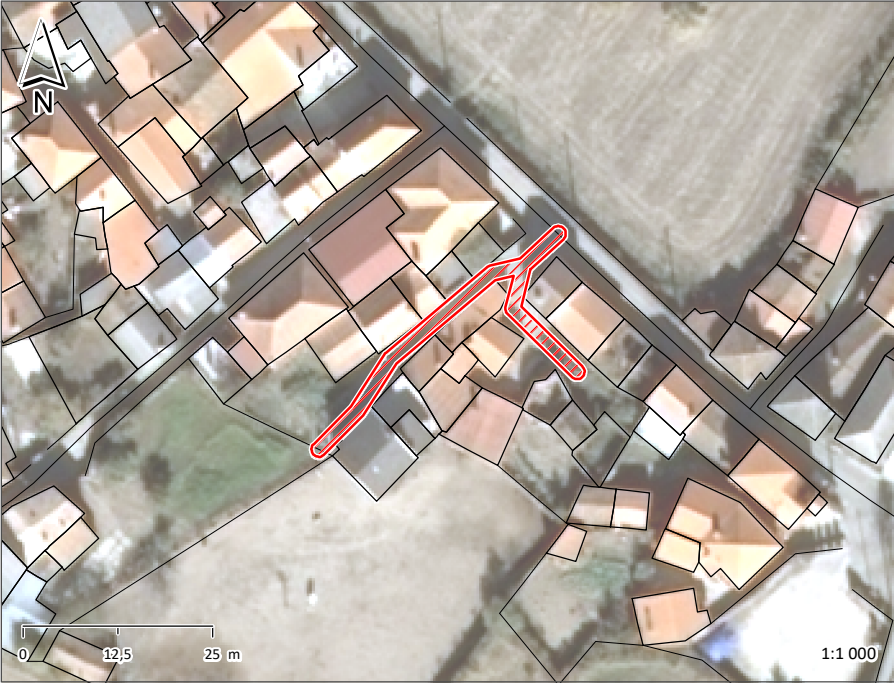
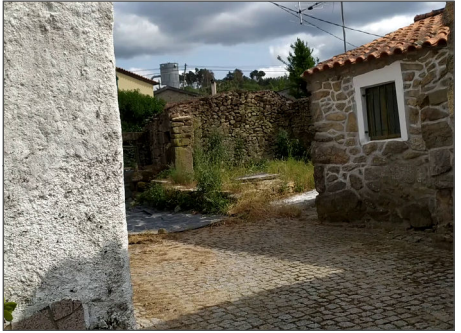
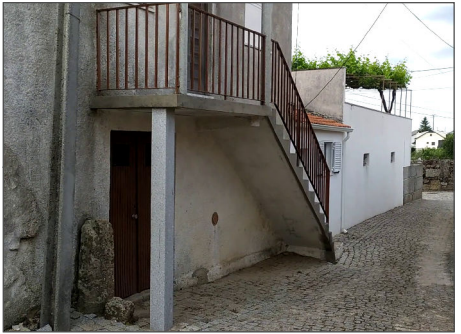
ESPAÇO Nº: 25

ESTADO DE CONSERVAÇÃO MÉDIO

PAVIMENTO	PASSEIO	LANCIL	FAIXA DE RODAGEM
MATERIAL			CUBO DE GRANITO
COR			CINZENTO
CONSERVAÇÃO			RAZOÁVEL

RUA SEM SAÍDA

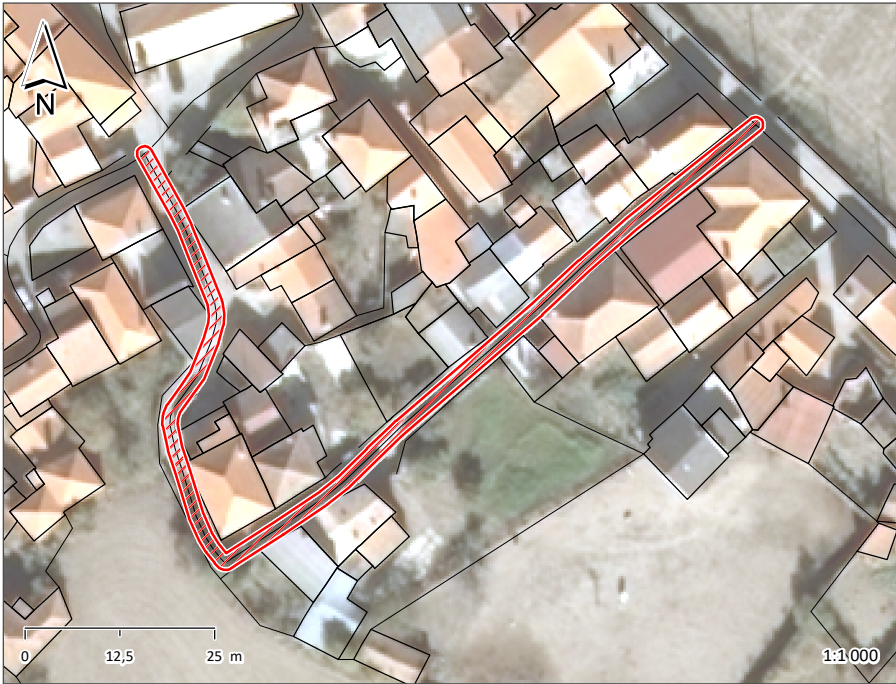
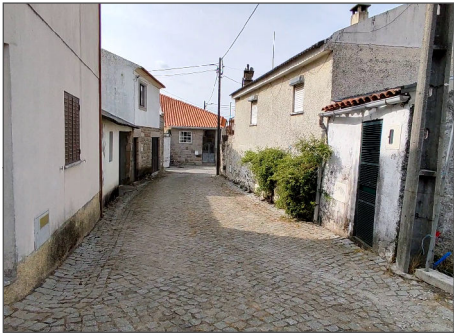
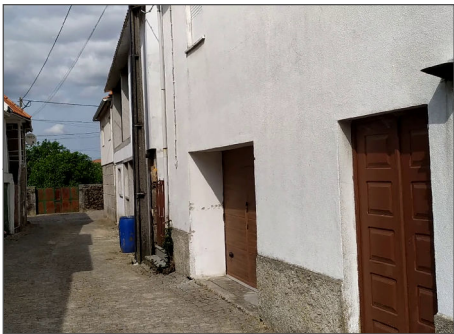
26

EDIFICADO	
USO FUNCIONAL (RÉS-DO-CHÃO)	OUTROS
ESTADO DE CONSERVAÇÃO	MAU
QUALIDADE DA ENVOLVENTE CONSTRUÍDA	SEM QUALIDADE

PAVIMENTO	PASSEIO	LANCIL	FAIXA DE RODAGEM
MATERIAL			CUBO DE GRANITO
COR			CINZENTO
CONSERVAÇÃO			RAZOÁVEL

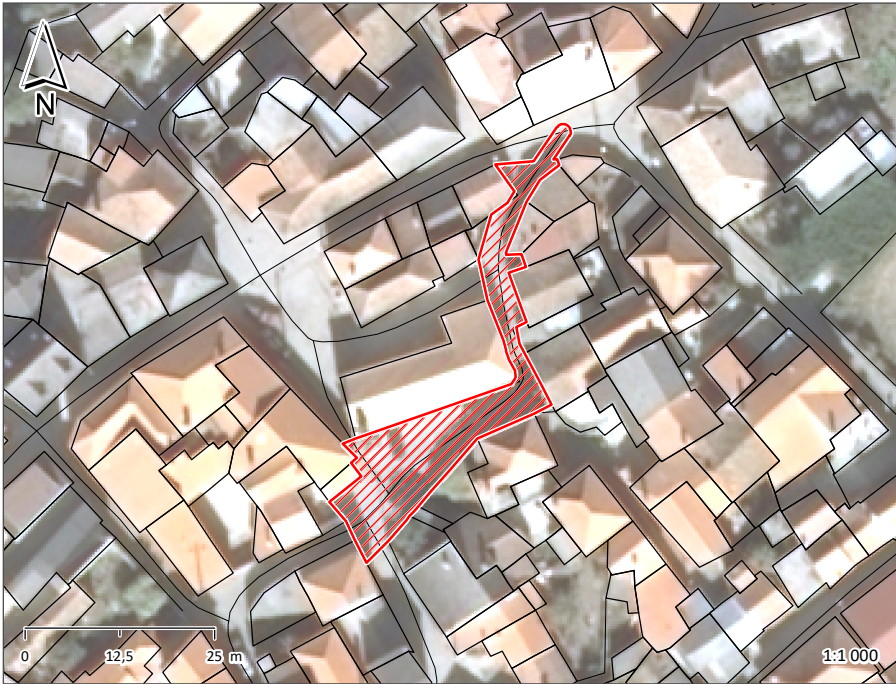
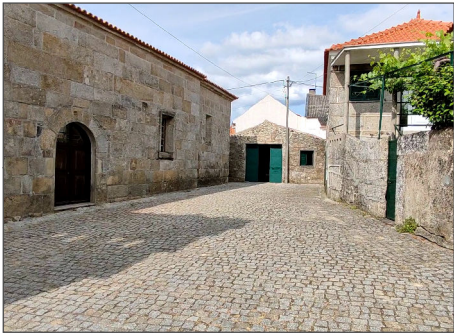
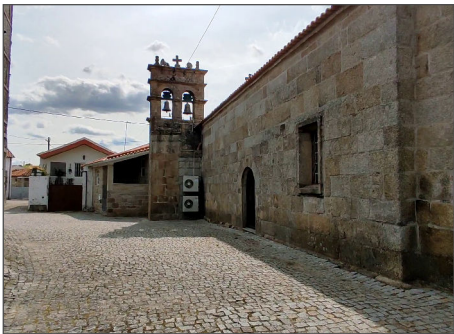
ESPAÇO Nº: 27

EDIFICADO	
USO FUNCIONAL (RÉS-DO-CHÃO)	OUTROS
ESTADO DE CONSERVAÇÃO	MAU
QUALIDADE DA ENVOLVENTE CONSTRUÍDA	SEM QUALIDADE

PAVIMENTO	PASSEIO	LANCIL	FAIXA DE RODAGEM
MATERIAL			CUBO DE GRANITO
COR			CINZENTO
CONSERVAÇÃO			RAZOÁVEL

OBSERVAÇÕES
IGREJA MATRIZ DE SARZEDA / IGREJA DE SANTA LUZIA

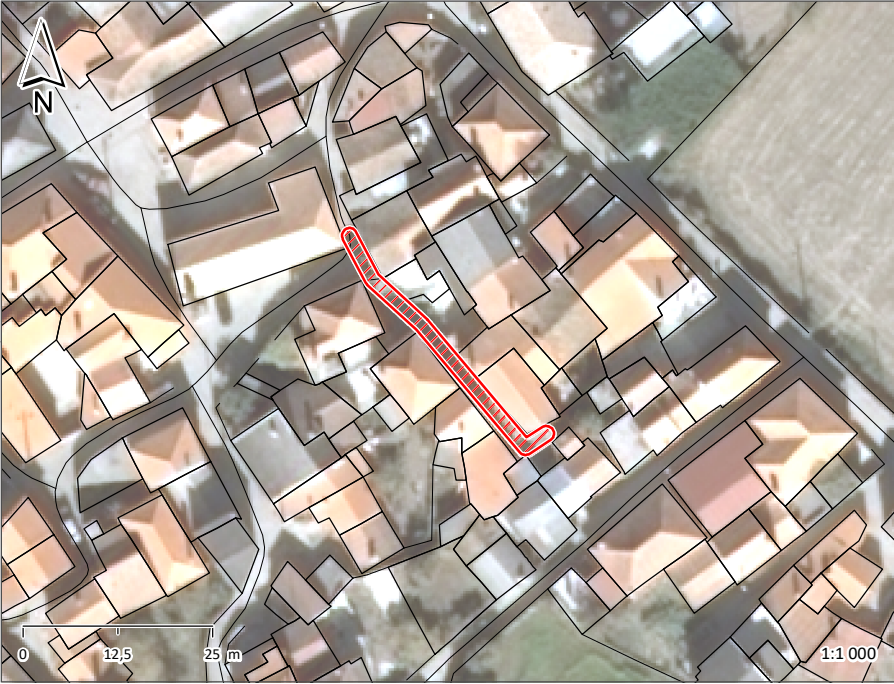
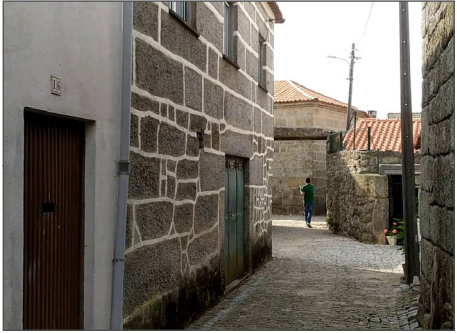
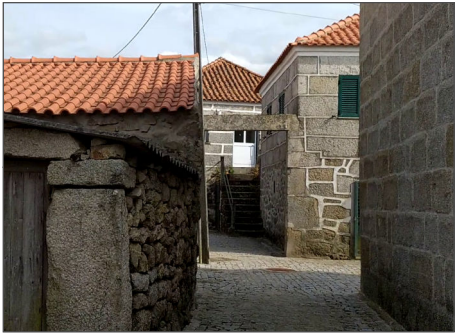
ESPAÇO Nº: 28

ESTADO DE CONSERVAÇÃO MÉDIO

PAVIMENTO	PASSEIO	LANCIL	FAIXA DE RODAGEM
MATERIAL			CUBO DE GRANITO
COR			CINZENTO
CONSERVAÇÃO			RAZOÁVEL

RUA SEM SAÍDA
