OPERAÇÃO DE REABILITAÇÃO URBANA DE SARZEDA

PROGRAMA ESTRATÉGICO DE REABILITAÇÃO URBANA

CADERNO II - Caracterização do Edificado e do Espaço Público | Outubro de 2025

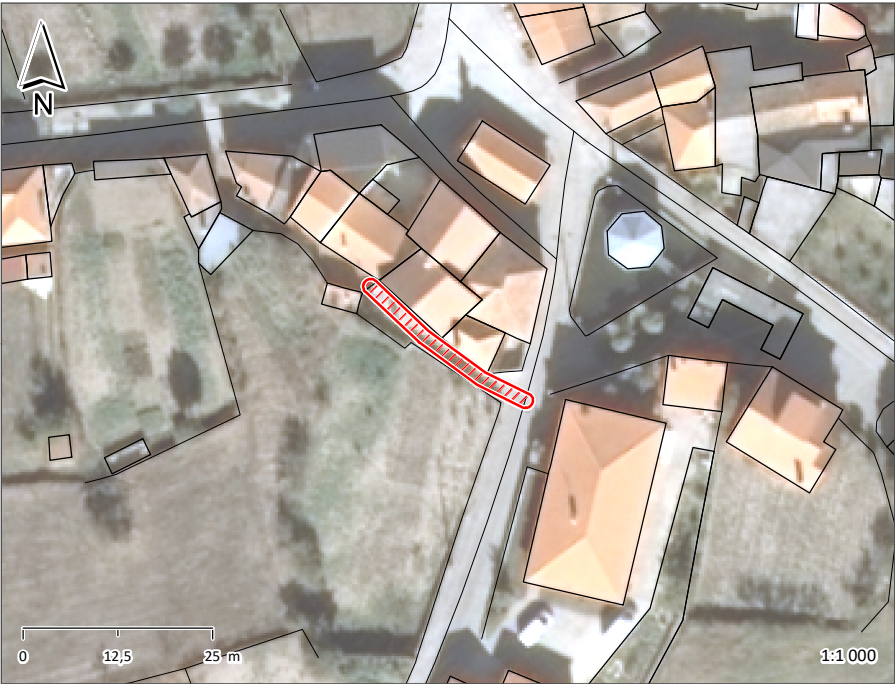
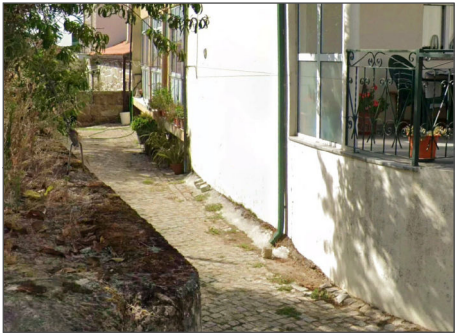
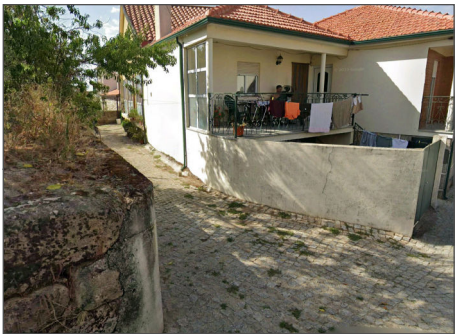
ESPAÇO Nº: 38

ESTADO DE CONSERVAÇÃO MÉDIO

PAVIMENTO	PASSEIO	LANCIL	FAIXA DE RODAGEM
MATERIAL			CUBO DE GRANITO
COR			CINZENTO
CONSERVAÇÃO			RAZOÁVEL

RUA SEM SAÍDA

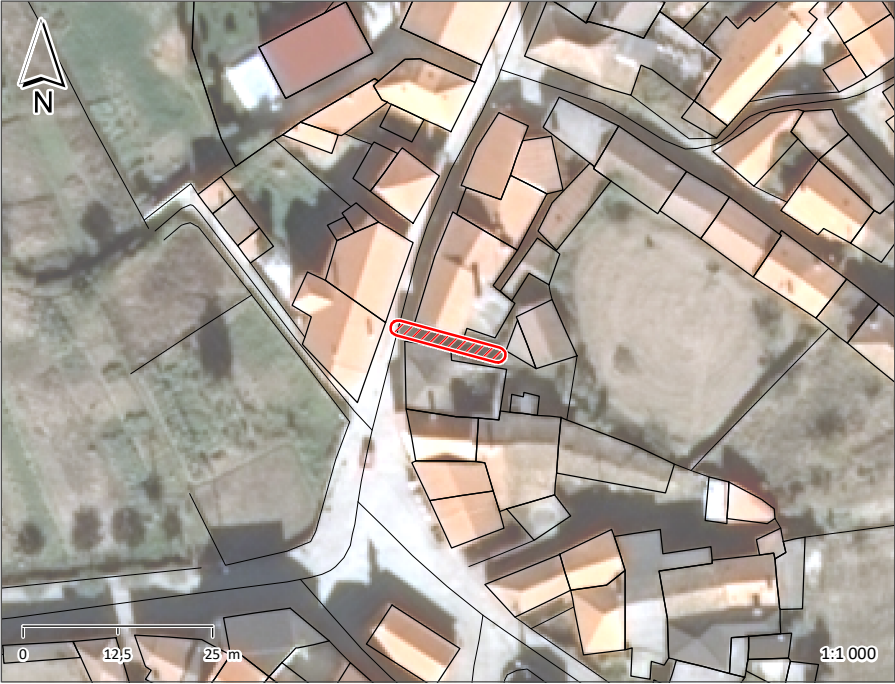
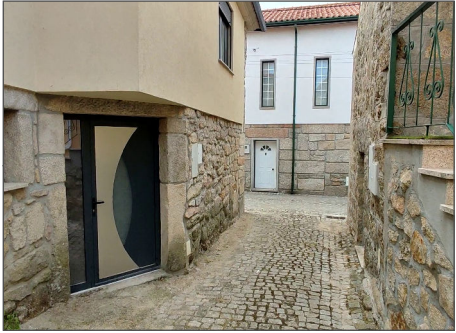
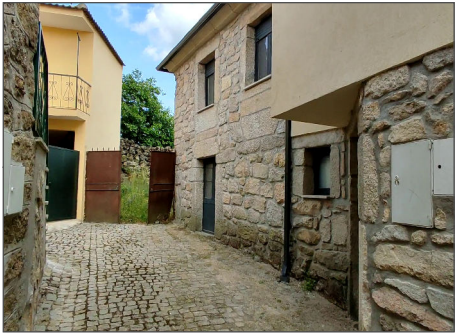
ESPAÇO Nº: 39

ESTADO DE CONSERVAÇÃO BOM

PAVIMENTO	PASSEIO	LANCIL	FAIXA DE RODAGEM
MATERIAL			CUBO DE GRANITO
COR			CINZENTO
CONSERVAÇÃO			RAZOÁVEL

RUA SEM SAÍDA

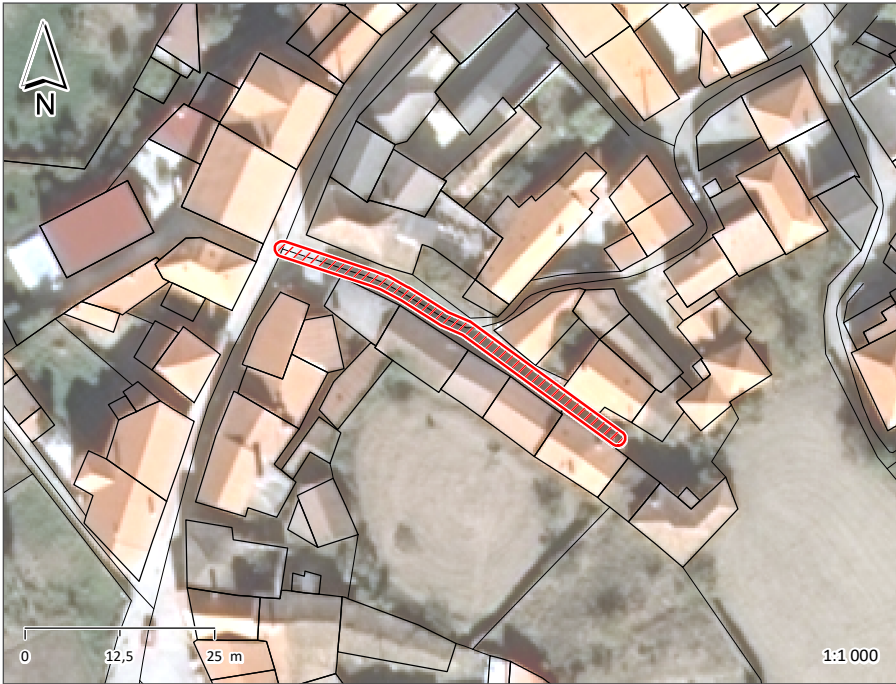
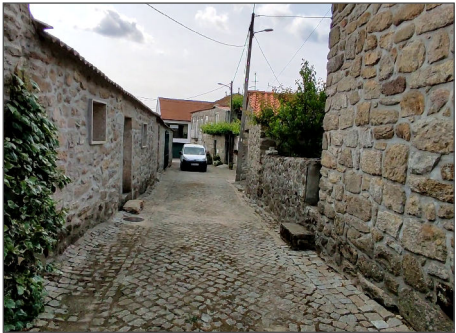
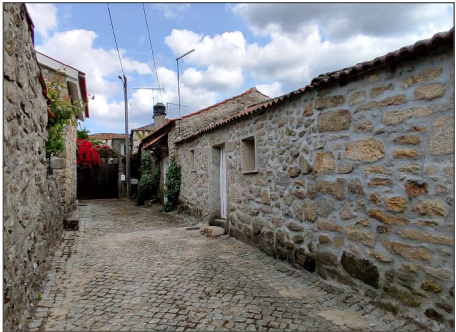
RUA DA CORREDOURA

EDIFICADO	
USO FUNCIONAL (RÉS-DO-CHÃO)	OUTROS
ESTADO DE CONSERVAÇÃO	MÉDIO
QUALIDADE DA ENVOLVENTE CONSTRUÍDA	SEM QUALIDADE

PAVIMENTO	PASSEIO	LANCIL	FAIXA DE RODAGEM
MATERIAL			CUBO DE GRANITO
COR			CINZENTO
CONSERVAÇÃO			RAZOÁVEL

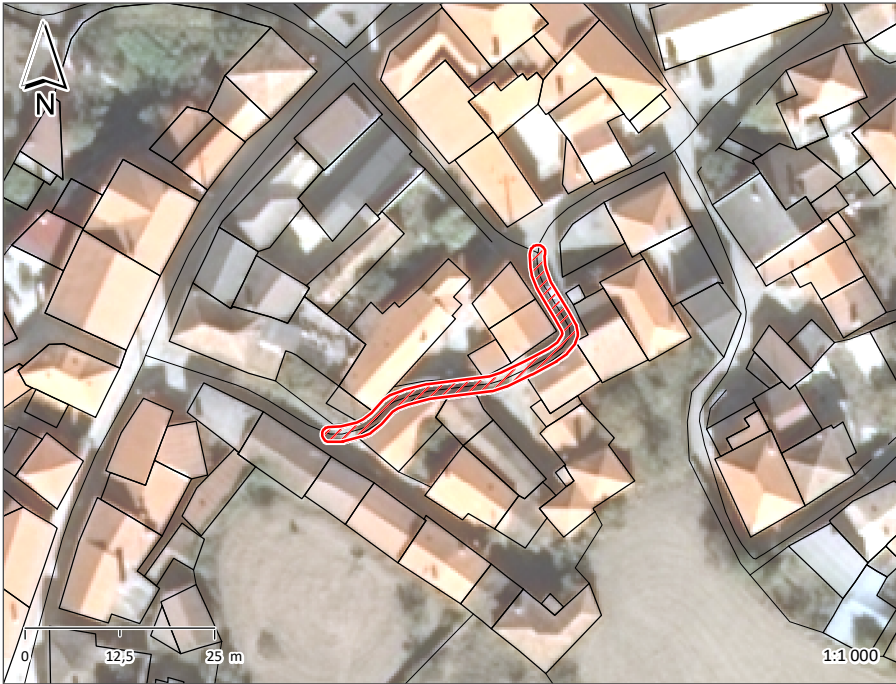
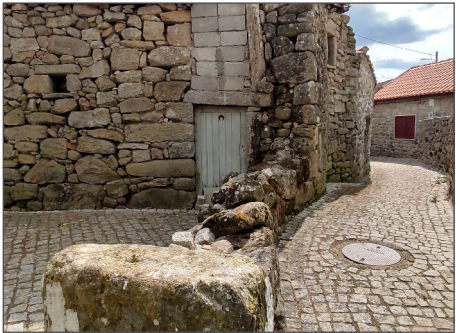
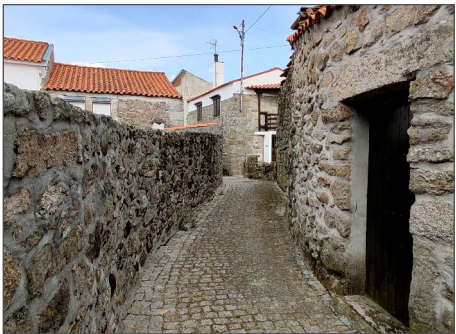
ESPAÇO Nº: 41

EDIFICADO	
USO FUNCIONAL (RÉS-DO-CHÃO)	OUTROS
ESTADO DE CONSERVAÇÃO	MAU
QUALIDADE DA ENVOLVENTE CONSTRUÍDA	SEM QUALIDADE

PAVIMENTO	PASSEIO	LANCIL	FAIXA DE RODAGEM
MATERIAL			CUBO DE GRANITO
COR			CINZENTO
CONSERVAÇÃO			RAZOÁVEL
