## OPERAÇÃO DE REABILITAÇÃO URBANA DA ARU DO CENTRO URBANO DA VILA DE SERNANCELHE

### Programa Estratégico de Reabilitação Urbana

Caderno II – Caracterização do Edificado e do Espaço Público | setembro 2016

Fase 2 – Programa Estratégico de Reabilitação Urbana

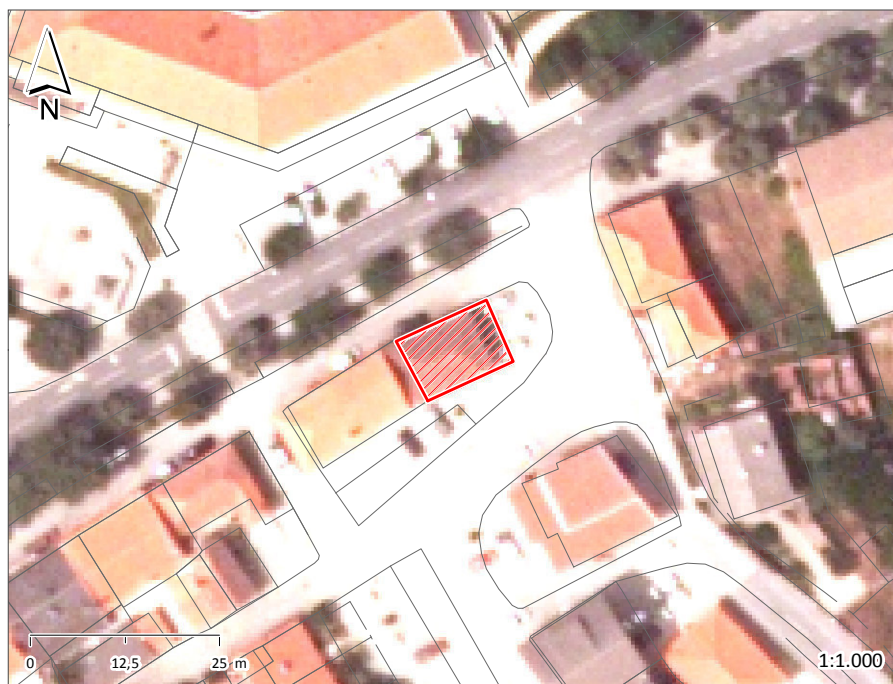
| IDENTIFICAÇÃO DO LOCAL: | Avenida das Tílias | Nº POLÍCIA: | 38/40 | EDIFÍCIO Nº: | 1 |

| ÉPOCA DE CONSTRUÇÃO | 1900-1950 | ESTADO DE CONSERVAÇÃO | MÉDIO |

| CONSTRUÇÃO | MATERIAL | TIPO | COR |
|---|---|---|---|
| ESTRUTURA | GRANITO | ALVENARIA | |
| REVESTIMENTO FACHADA | REBOCO | PINTADO | BRANCO |
| COBERTURA | TELHA CERÂMICA | 3 ÁGUAS | NATURAL |

| FORMA DE OCUPAÇÃO | DEVOLUTO | REGIME DE PROPRIEDADE | DO PRÓPRIO | ENTIDADE PROPRIETÁRIA | PRIVADA |

| 3 frentes públicas. |
| Acesso directo ao 1º piso pelo espaço público |

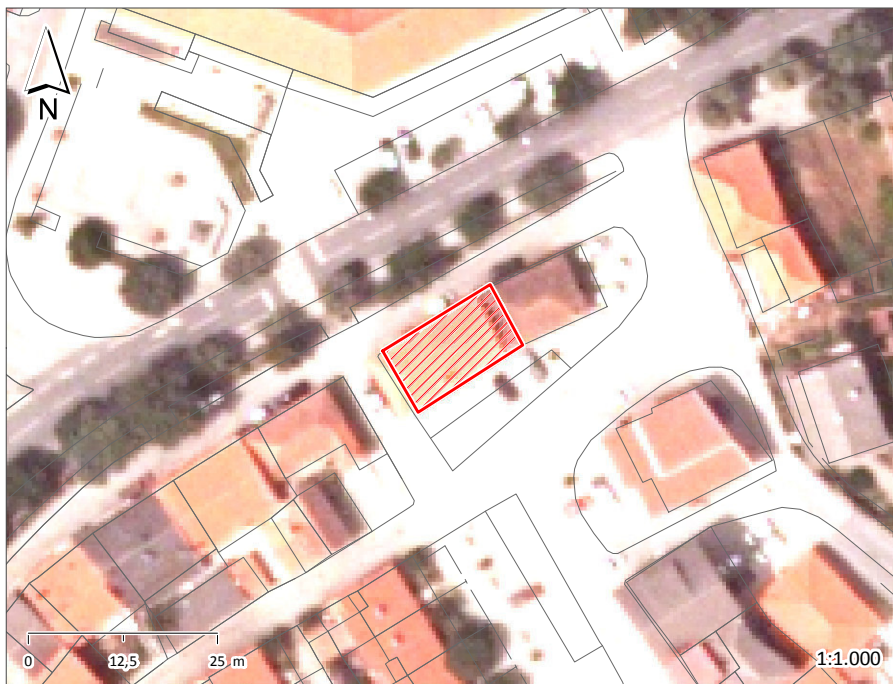
| IDENTIFICAÇÃO DO LOCAL: | Avenida das Tílias | Nº POLÍCIA: | 30/32/34/36 | EDIFÍCIO Nº: | 2 |

| ÉPOCA DE CONSTRUÇÃO | 1900-1950 | ESTADO DE CONSERVAÇÃO | EXCELENTE |

| CONSTRUÇÃO | MATERIAL | TIPO | COR |
|---|---|---|---|
| ESTRUTURA | GRANITO | ALVENARIA | |
| REVESTIMENTO FACHADA | REBOCO GRANITO | PINTADO BLOCO | BRANCO AMARELO |

| 3 frentes públicas.<br>Atualmente comércio encontra-se encerrado |

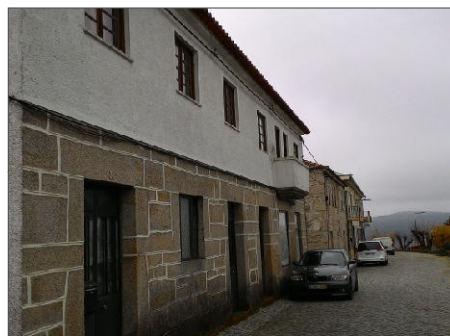
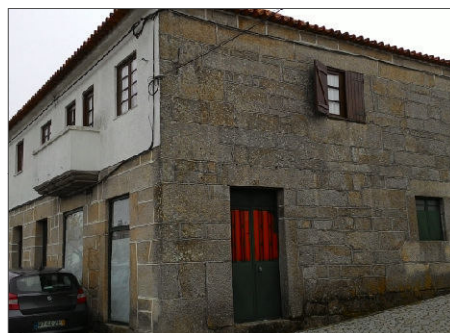
| CONSTRUÇÃO | MATERIAL | TIPO | COR |
|---|---|---|---|
| COBERTURA | TELHA CERÂMICA | 3 ÁGUAS | NATURAL |

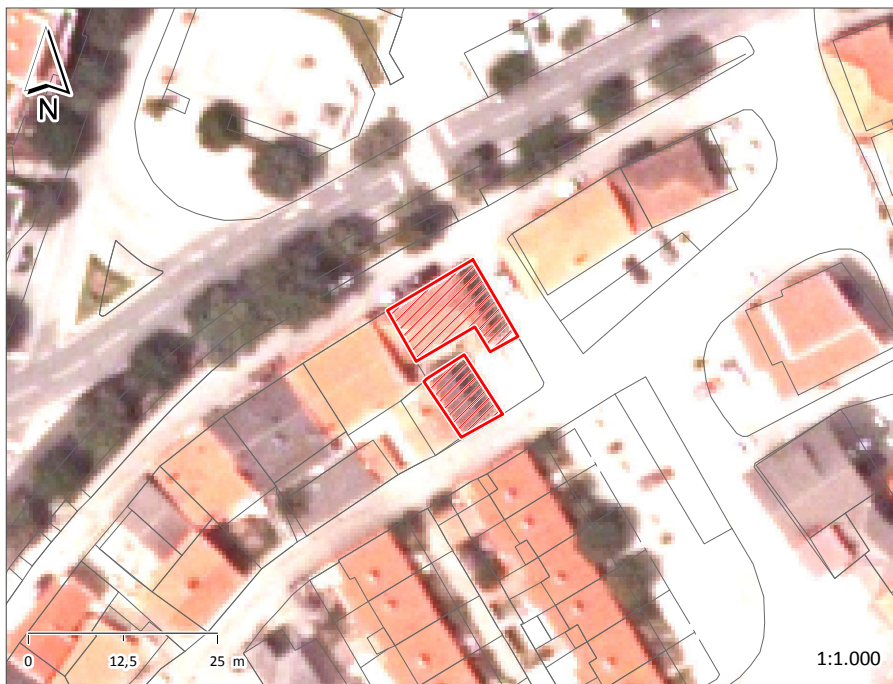
| IDENTIFICAÇÃO DO LOCAL: | Avenida das Tílias | Nº POLÍCIA: | 24/26/28 | EDIFÍCIO Nº: | 3 |

| ÉPOCA DE CONSTRUÇÃO | ANTERIOR A 1900 | ESTADO DE CONSERVAÇÃO | MÉDIO |

| CONSTRUÇÃO | MATERIAL | TIPO | COR |
|---|---|---|---|
| ESTRUTURA | GRANITO | ALVENARIA | |
| REVESTIMENTO FACHADA | GRANITO | BLOCO | AMARELO |
| ALTERAÇÕES | AMPLIAÇÃO | GRANITO REBOCO | BLOCO AREADO |
| ELEMENTOS DISSONANTES | Porta em alumínio/Anexo | | |

| 3 frentes públicas. |

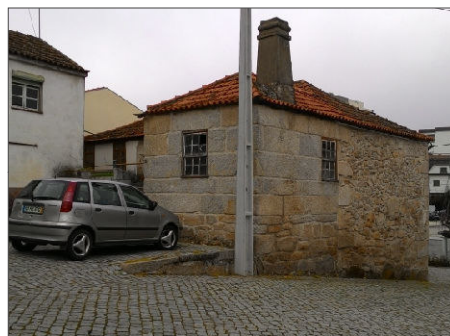
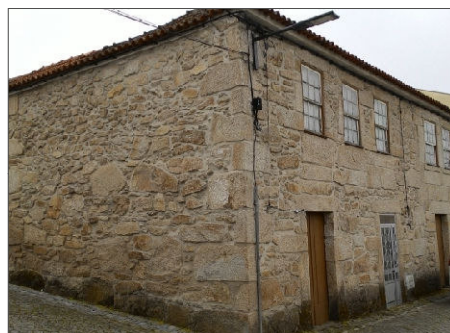
| CONSTRUÇÃO | MATERIAL | TIPO | COR |
|---|---|---|---|
| COBERTURA | TELHA CERÂMICA | 4 ÁGUAS | NATURAL |

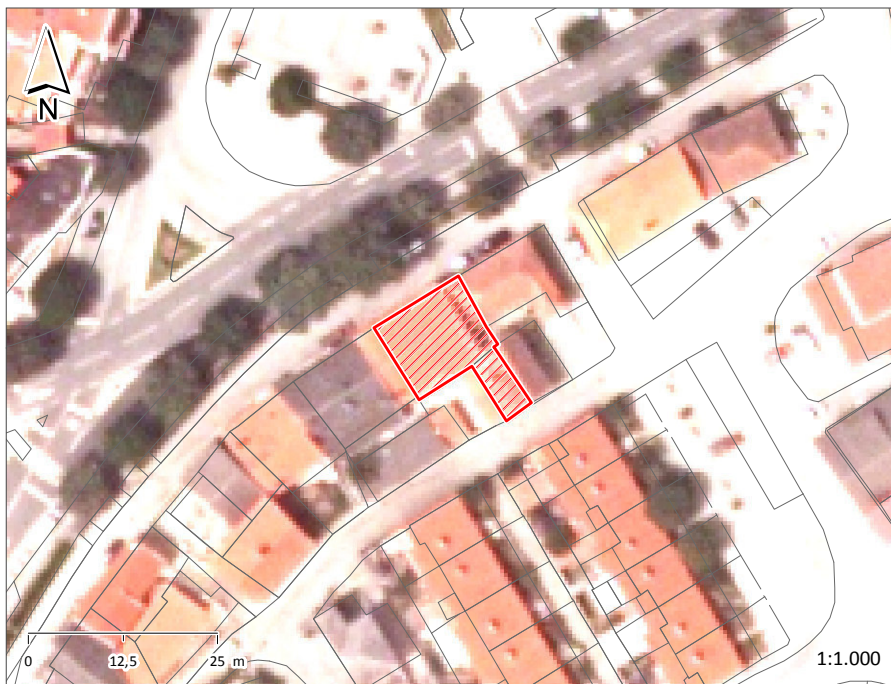
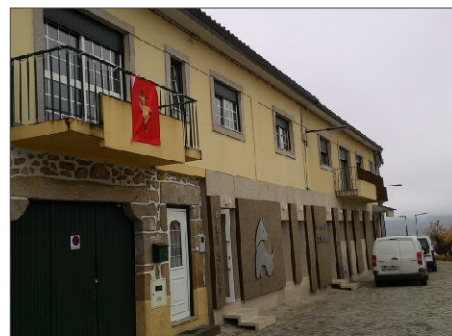
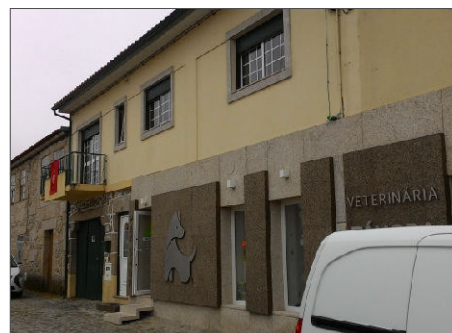
| IDENTIFICAÇÃO DO LOCAL: | Avenida das Tílias | Nº POLÍCIA: | 18/20/22 | EDIFÍCIO Nº: | 4 |

| ÉPOCA DE CONSTRUÇÃO | 1951-1990 | ESTADO DE CONSERVAÇÃO | EXCELENTE |

| CONSTRUÇÃO | MATERIAL | | TIPO | | COR | |
|---|---|---|---|---|---|---|
| ESTRUTURA | GRANITO | BETÃO ARMADO | ALVENARIA | | N/A | |
| REVESTIMENTO FACHADA | REBOCO | CORTIÇA | PINTADO | APARENTE | BRANCO | NATURAL |
| COBERTURA | TELHA CERÂMICA | | 2 ÁGUAS | | NATURAL | |

| 2 frentes públicas |
| Reabilitação na frente para a Avenida das Tílias muito recente |

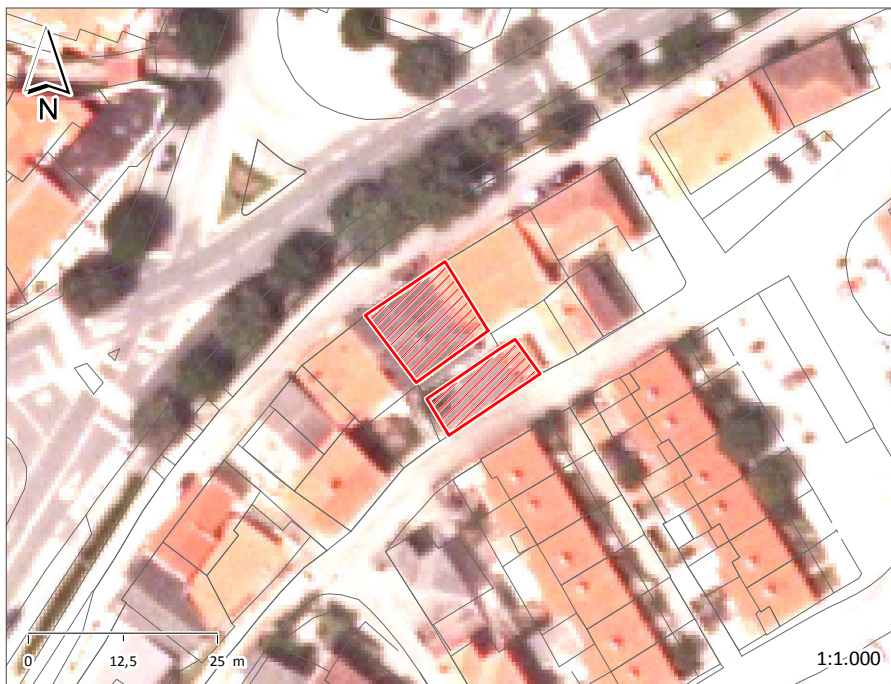
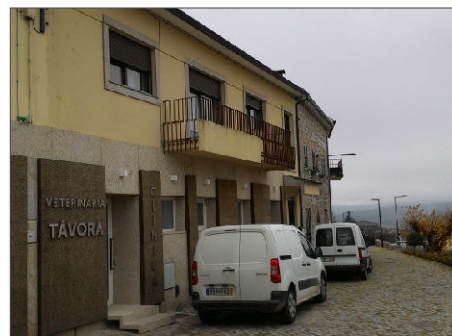
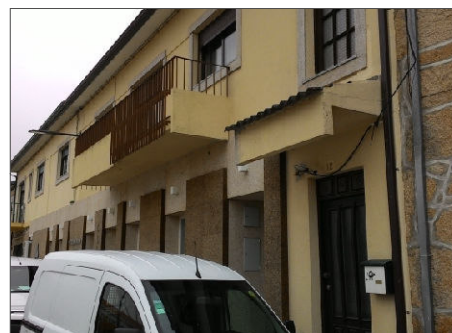
| IDENTIFICAÇÃO DO LOCAL: | Avenida das Tílias | Nº POLÍCIA: | 12/14/16 | EDIFÍCIO Nº: | 5 |

| ÉPOCA DE CONSTRUÇÃO | 1951-1990 | ESTADO DE CONSERVAÇÃO | BOM |

| Reabilitação na frente para a Avenida das Tílias muito recente |

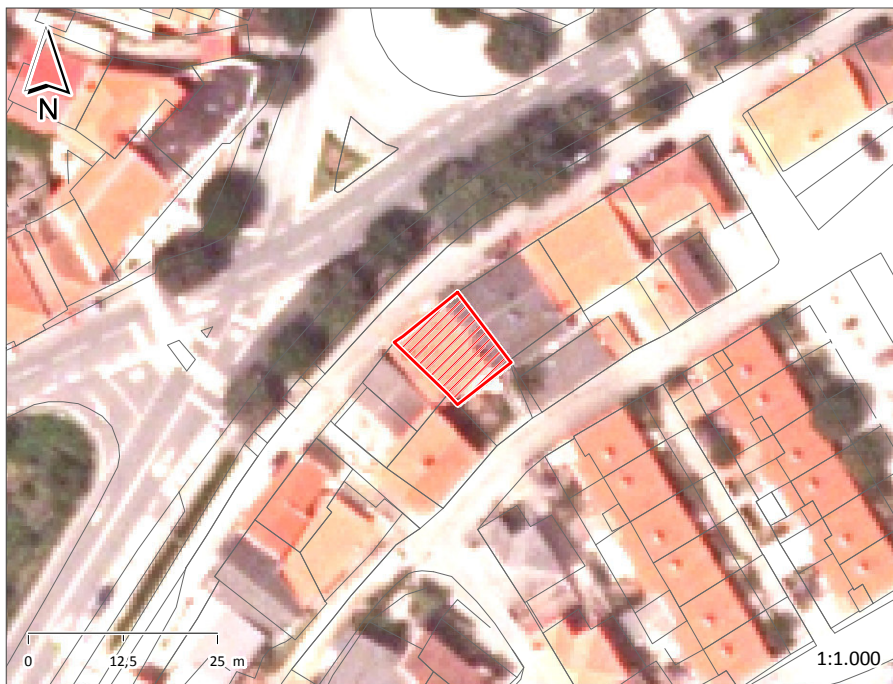
| IDENTIFICAÇÃO DO LOCAL: | Avenida das Tílias | Nº POLÍCIA: | 10 | EDIFÍCIO Nº: | 6 |

| ÉPOCA DE CONSTRUÇÃO | ANTERIOR A 1900 | ESTADO DE CONSERVAÇÃO | EXCELENTE |

| CONSTRUÇÃO | MATERIAL | TIPO | COR |
|---|---|---|---|
| ESTRUTURA | GRANITO | ALVENARIA | |
| REVESTIMENTO FACHADA | GRANITO | BLOCO | AMARELO |
| ELEMENTOS DISSONANTES | Argamassa cimentícia de preenchimento de juntas | | |

| 2 frentes públicas |
| Caminho lateral privado de acesso directo ao logradouro pelo espaço público |

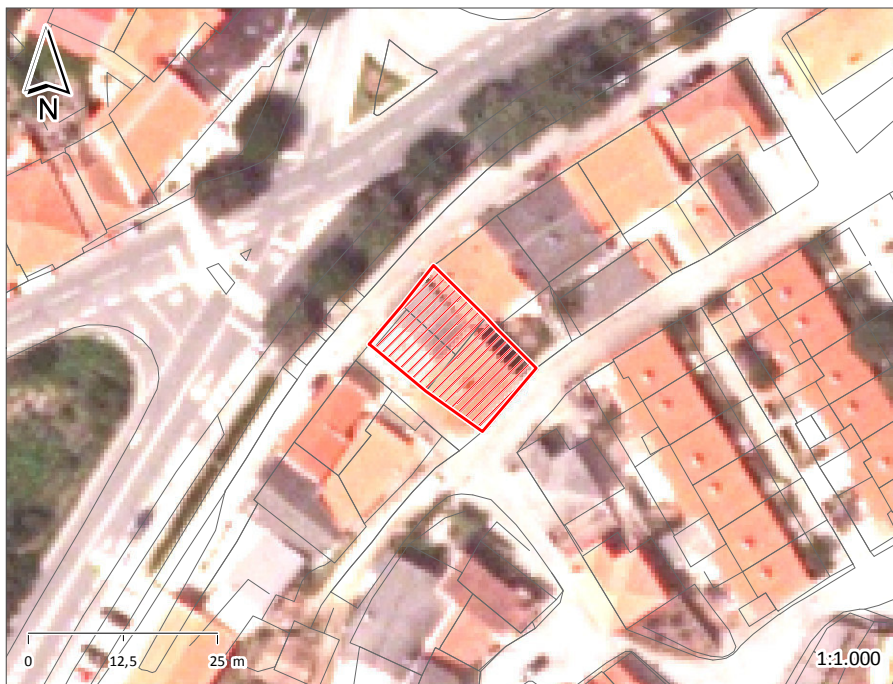
| IDENTIFICAÇÃO DO LOCAL: | Avenida das Tílias | Nº POLÍCIA: | 06/08 | EDIFÍCIO Nº: | 7 |

| ÉPOCA DE CONSTRUÇÃO | 1900-1950 | ESTADO DE CONSERVAÇÃO | MÉDIO |

| CONSTRUÇÃO | | MATERIAL | | TIPO | | COR | |
|---|---|---|---|---|---|---|---|
| ESTRUTURA | | GRANITO | BETÃO ARMADO | ALVENARIA | | N/A | |
| REVESTIMENTO FACHADA | | REBOCO | GRANITO | AREADO | BLOCO | BEGE | AMARELO |
| ALTERAÇÕES | AMPLIAÇÃO | REBOCO | | AREADO | | BEGE | |

| 3 frentes públicas. |
| Acesso principal à habitação a meia cota, acessível por escada pública. |

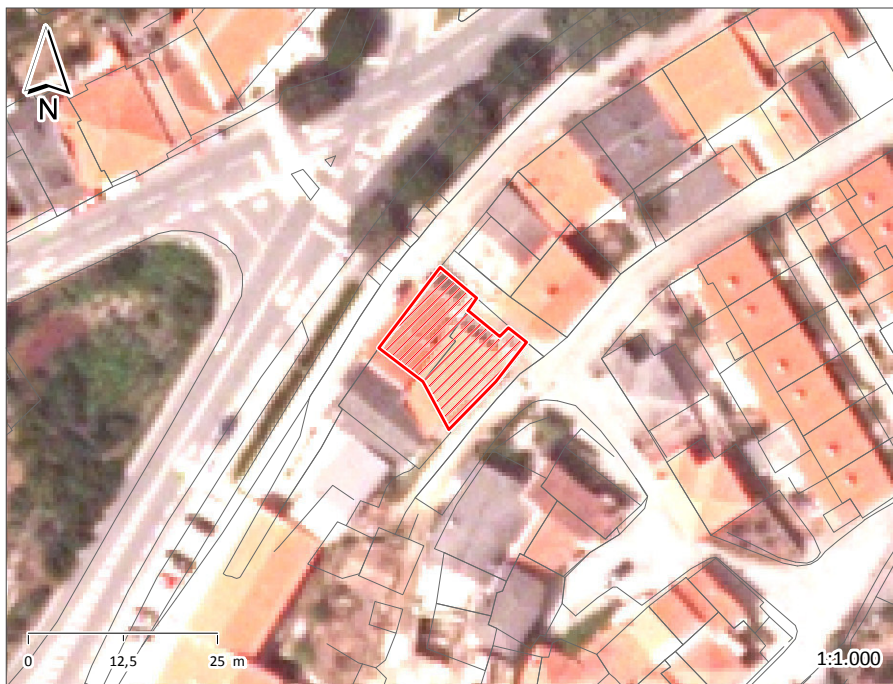
| IDENTIFICAÇÃO DO LOCAL: | Avenida das Tílias | Nº POLÍCIA: | 4 | EDIFÍCIO Nº: | 8 |

| ÉPOCA DE CONSTRUÇÃO | POSTERIOR A 1990 | ESTADO DE CONSERVAÇÃO | EXCELENTE |

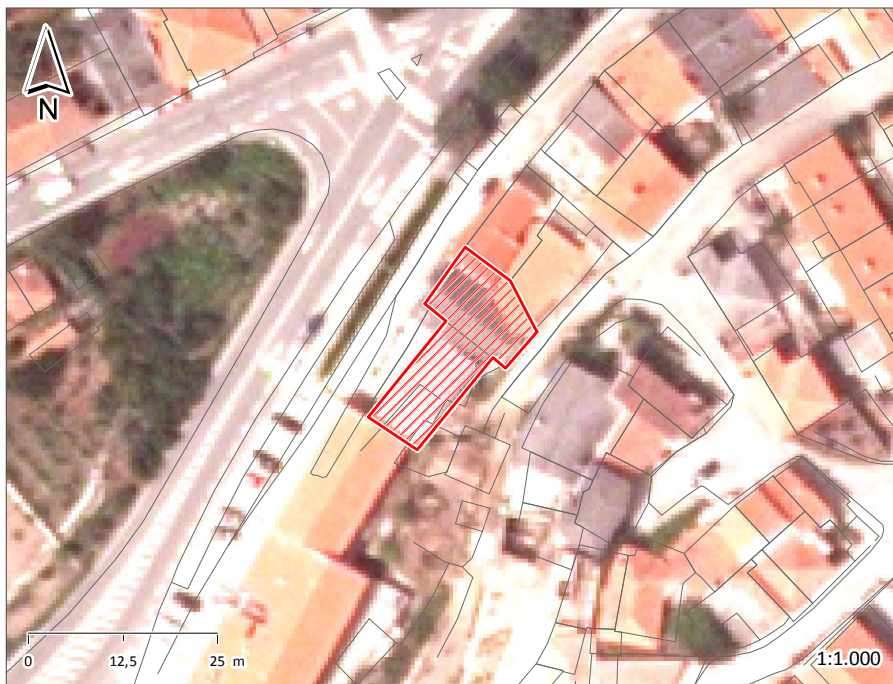
| IDENTIFICAÇÃO DO LOCAL: | Avenida das Tílias | Nº POLÍCIA: | 2 | EDIFÍCIO Nº: | 9 |

| ÉPOCA DE CONSTRUÇÃO | 1951-1990 | ESTADO DE CONSERVAÇÃO | BOM |

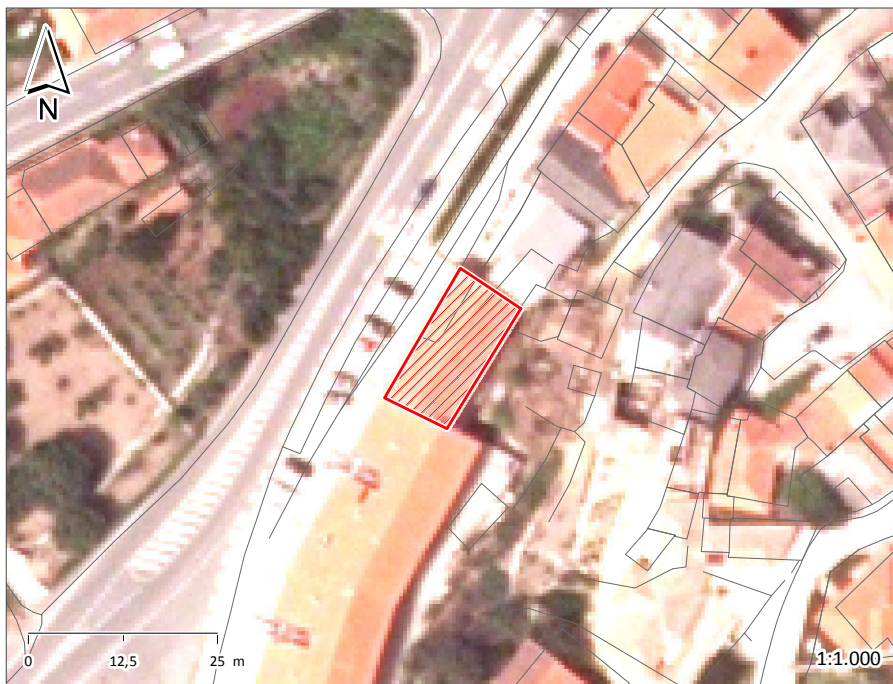
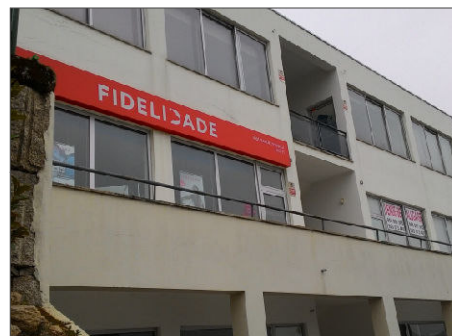
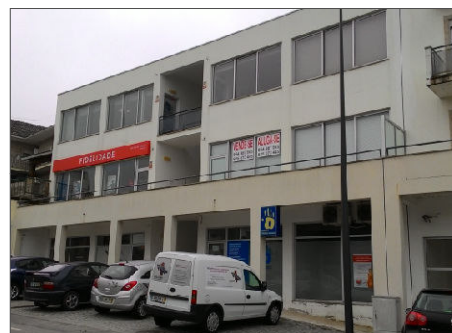
| IDENTIFICAÇÃO DO LOCAL: | Avenida das Tílias | Nº POLÍCIA: | EDIFÍCIO Nº: | 10 |

| ÉPOCA DE CONSTRUÇÃO | POSTERIOR A 1990 | ESTADO DE CONSERVAÇÃO | BOM |

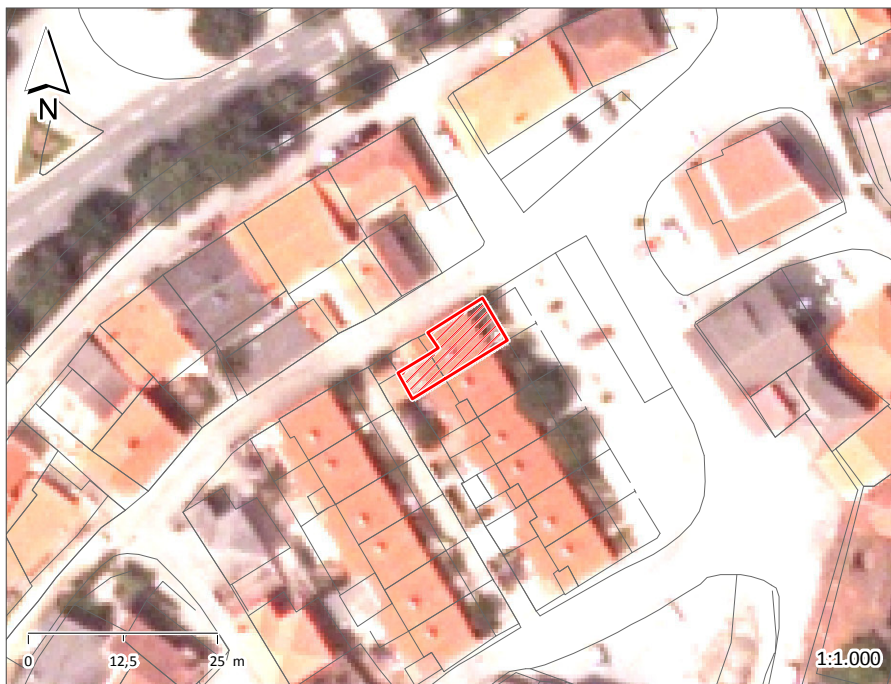
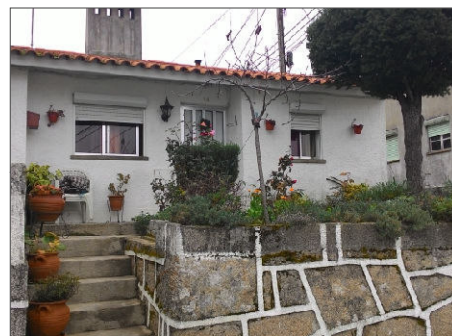
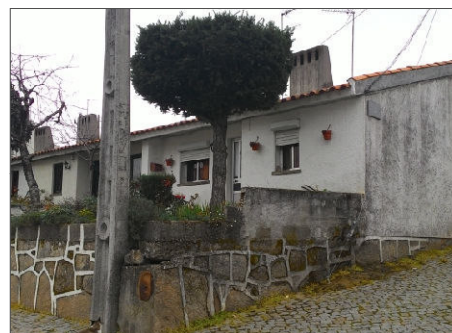
| IDENTIFICAÇÃO DO LOCAL: | Largo Aquilino Ribeiro | Nº POLÍCIA: | 14 | EDIFÍCIO Nº: | 11 |

| ÉPOCA DE CONSTRUÇÃO | POSTERIOR A 1990 | ESTADO DE CONSERVAÇÃO | BOM |

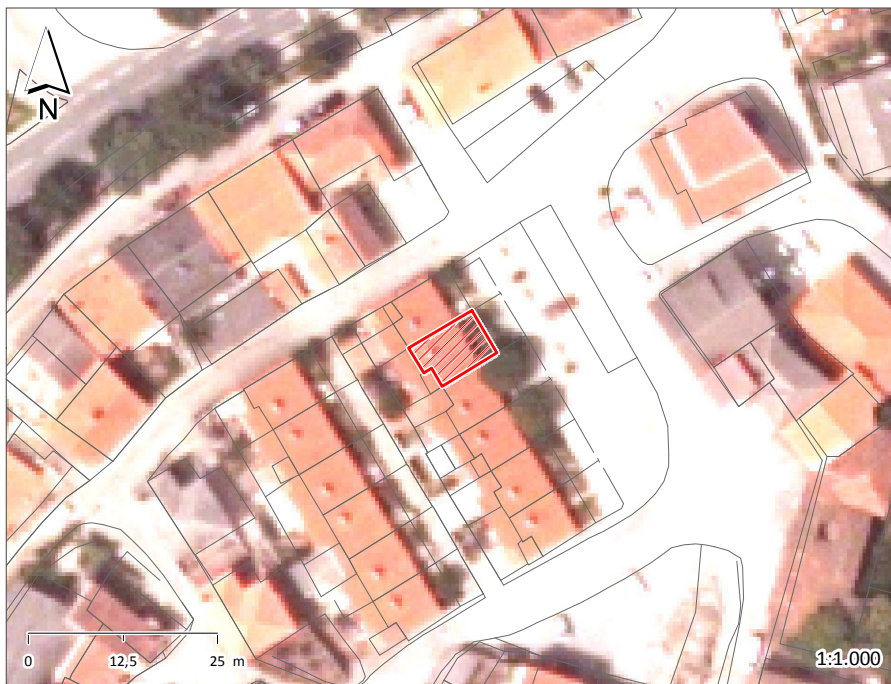
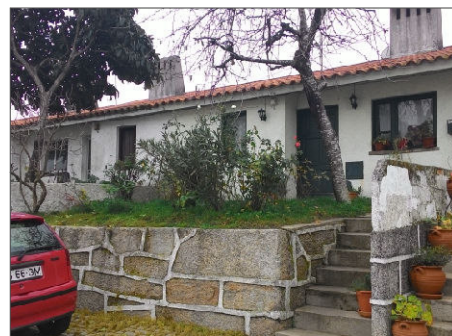
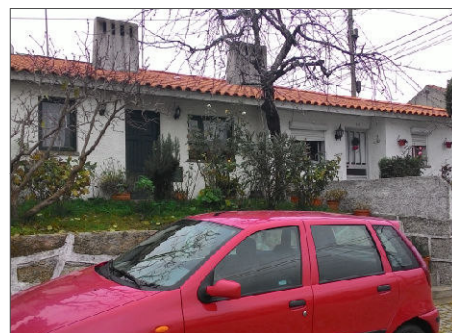
| IDENTIFICAÇÃO DO LOCAL: | Largo Aquilino Ribeiro | Nº POLÍCIA: | 13 | EDIFÍCIO Nº: | 12 |

| ÉPOCA DE CONSTRUÇÃO | POSTERIOR A 1990 | ESTADO DE CONSERVAÇÃO | BOM |

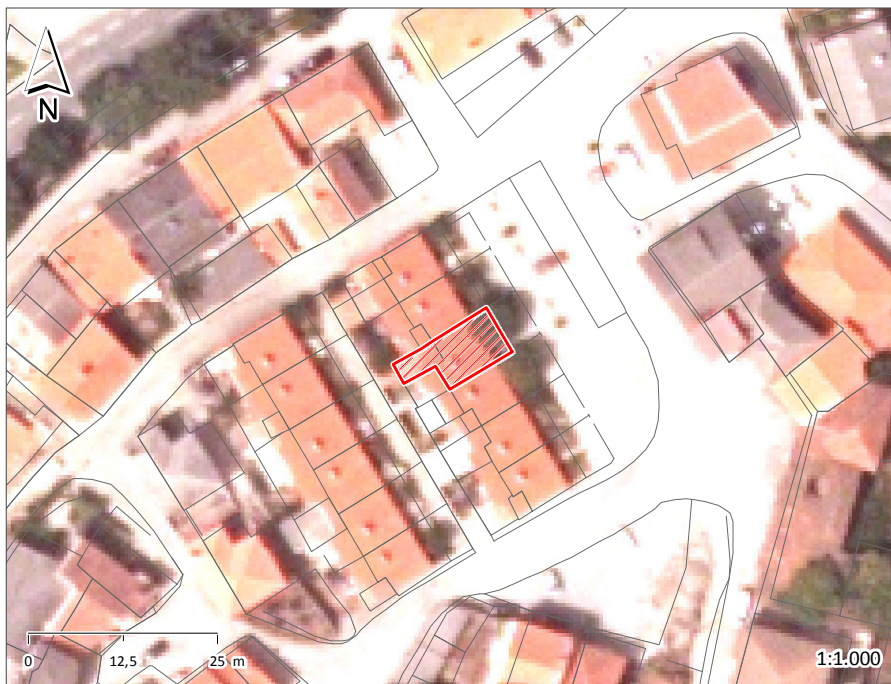
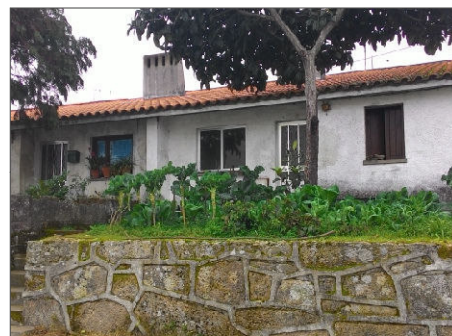
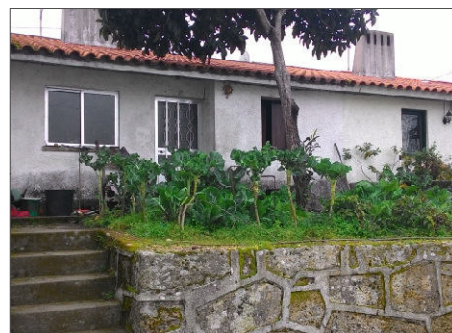
| IDENTIFICAÇÃO DO LOCAL: | Largo Aquilino Ribeiro | Nº POLÍCIA: | 12 | EDIFÍCIO Nº: | 13 |

| ÉPOCA DE CONSTRUÇÃO | POSTERIOR A 1990 | ESTADO DE CONSERVAÇÃO | BOM |

| CONSTRUÇÃO | MATERIAL | TIPO | COR |
|---|---|---|---|
| ESTRUTURA | BETÃO ARMADO | | N/A |
| REVESTIMENTO FACHADA | REBOCO | CARAPINHA | BRANCO |
| COBERTURA | TELHA CERÂMICA | 2 ÁGUAS | NATURAL |
| ELEMENTOS DISSONANTES | Antena TV | | |

| 2 frentes públicas - rua pedonal no logradouro |

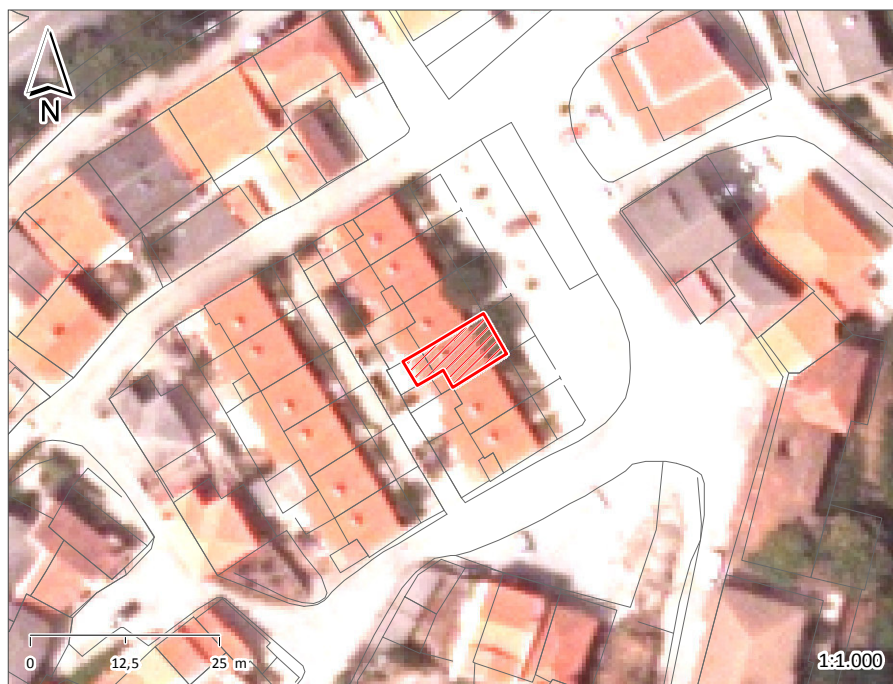
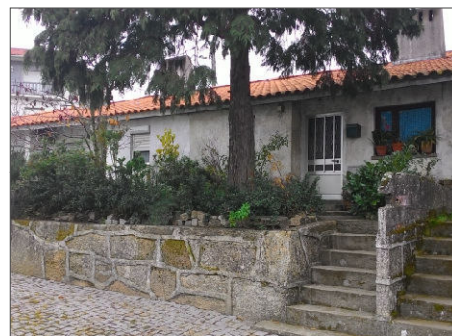
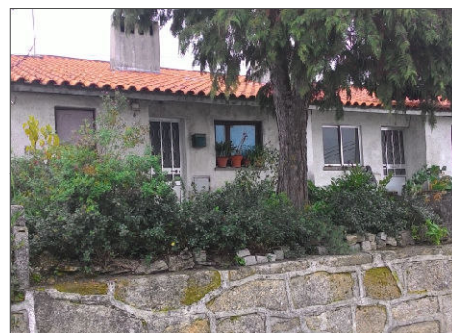
| IDENTIFICAÇÃO DO LOCAL: | Largo Aquilino Ribeiro | Nº POLÍCIA: | 11 | EDIFÍCIO Nº: | 14 |

| ÉPOCA DE CONSTRUÇÃO | POSTERIOR A 1990 | ESTADO DE CONSERVAÇÃO | BOM |

| CONSTRUÇÃO | MATERIAL | TIPO | COR |
|---|---|---|---|
| ESTRUTURA | BETÃO ARMADO | | N/A |
| REVESTIMENTO FACHADA | REBOCO | CARAPINHA | BRANCO |
| COBERTURA | TELHA CERÂMICA | 2 ÁGUAS | NATURAL |
| ELEMENTOS DISSONANTES | Antena TV | | |

| 2 frentes públicas - rua pedonal no logradouro |

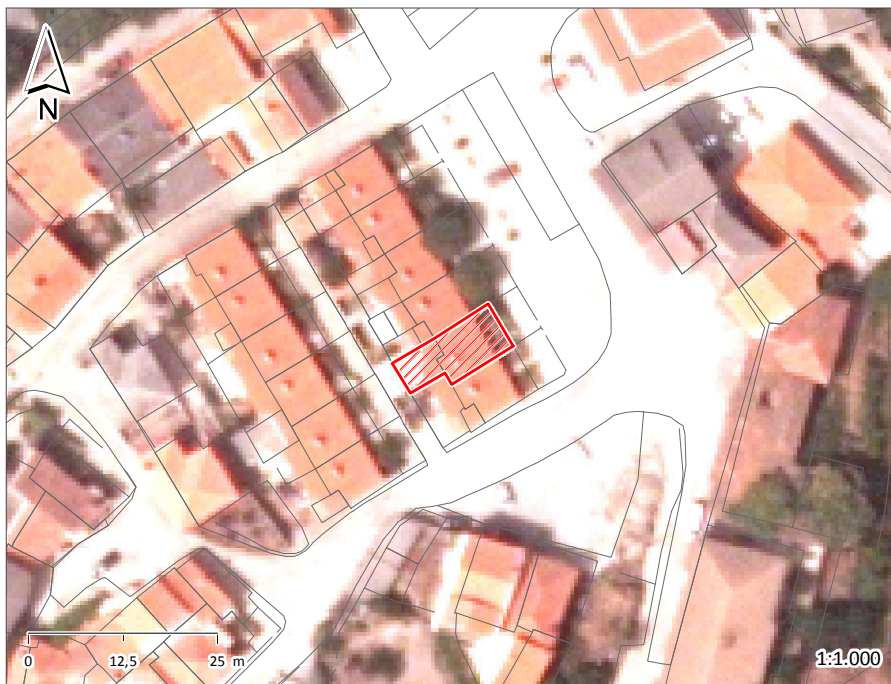
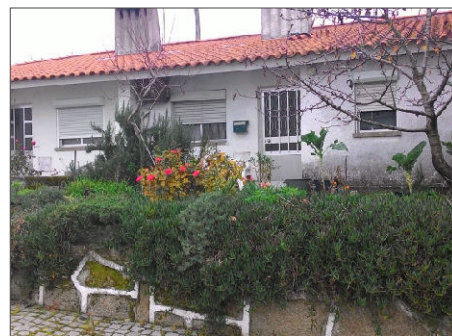
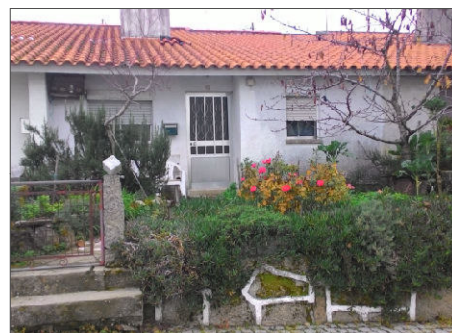
| IDENTIFICAÇÃO DO LOCAL: | Largo Aquilino Ribeiro | Nº POLÍCIA: | 10 | EDIFÍCIO Nº: | 15 |

| ÉPOCA DE CONSTRUÇÃO | POSTERIOR A 1990 | ESTADO DE CONSERVAÇÃO | BOM |

| CONSTRUÇÃO | MATERIAL | TIPO | COR |
|---|---|---|---|
| ESTRUTURA | BETÃO ARMADO | | N/A |
| REVESTIMENTO FACHADA | REBOCO | CARAPINHA | BRANCO |
| COBERTURA | TELHA CERÂMICA | 2 ÁGUAS | NATURAL |
| ELEMENTOS DISSONANTES | Antena TV | | |

| 2 frentes públicas - rua pedonal no logradouro |

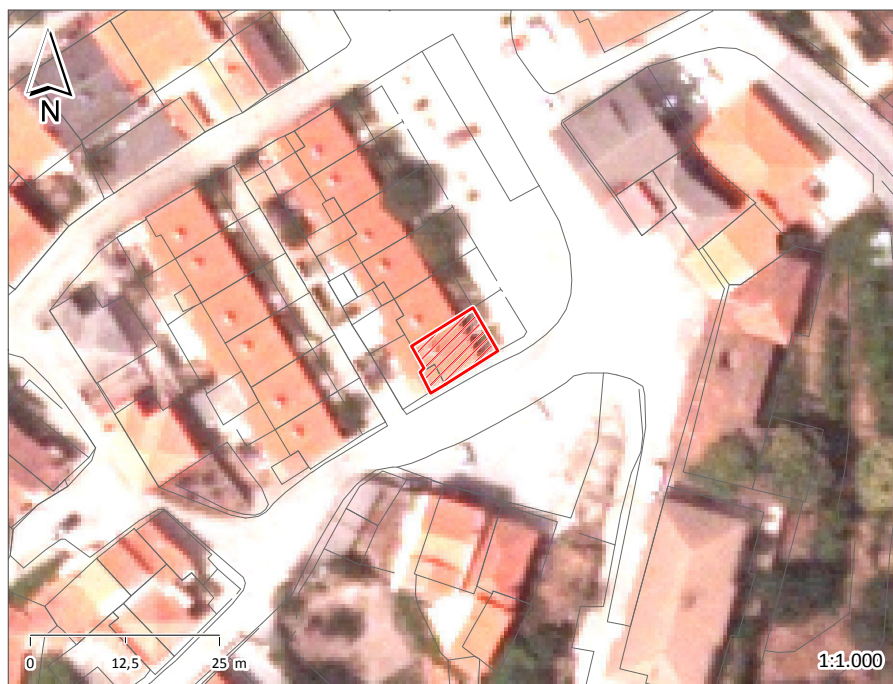
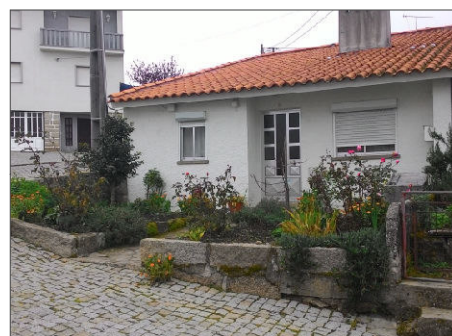
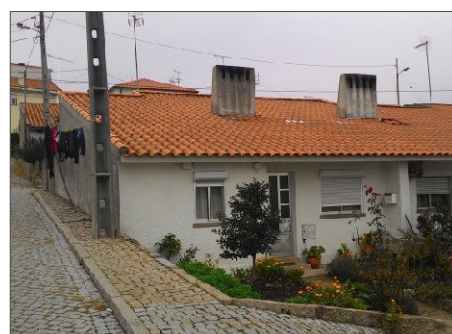
| IDENTIFICAÇÃO DO LOCAL: | Largo Aquilino Ribeiro | Nº POLÍCIA: | 9 | EDIFÍCIO Nº: | 16 |

| ÉPOCA DE CONSTRUÇÃO | POSTERIOR A 1990 | ESTADO DE CONSERVAÇÃO | BOM |

| CONSTRUÇÃO | MATERIAL | TIPO | COR |
|---|---|---|---|
| ESTRUTURA | BETÃO ARMADO | | N/A |
| REVESTIMENTO FACHADA | REBOCO | CARAPINHA | BRANCO |
| COBERTURA | TELHA CERÂMICA | 2 ÁGUAS | NATURAL |
| ELEMENTOS DISSONANTES | Antena TV | | |

| 2 frentes públicas - rua pedonal no logradouro |

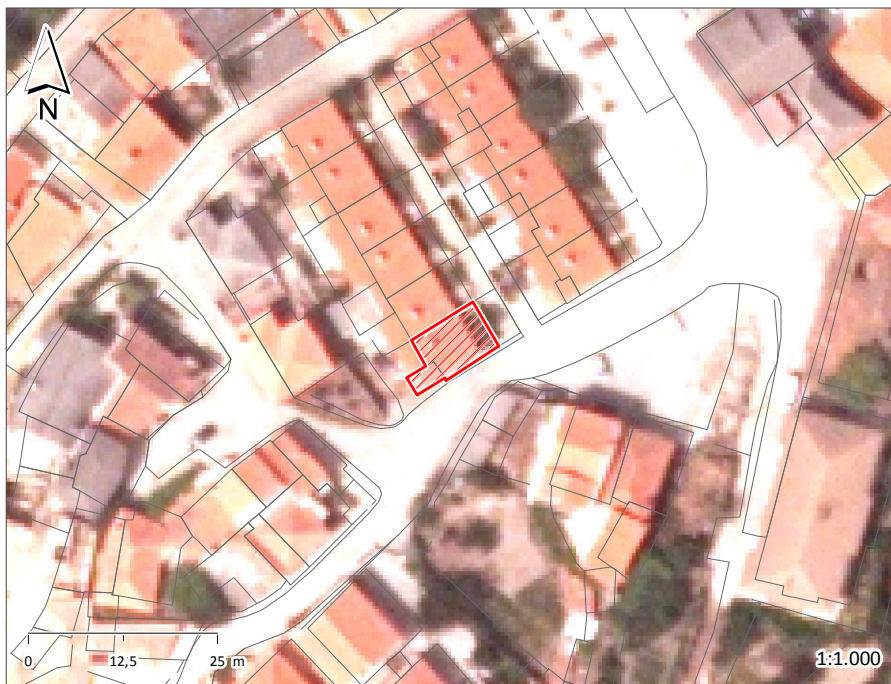
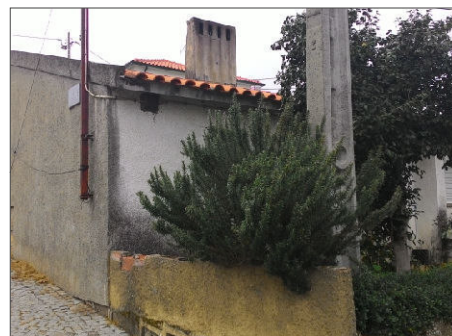
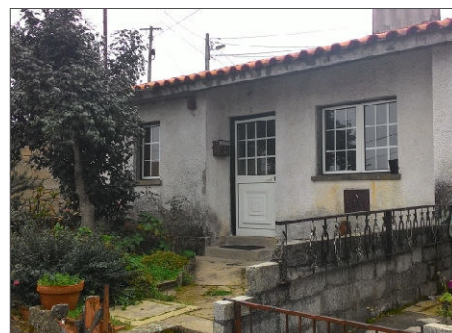
| IDENTIFICAÇÃO DO LOCAL: | Viela Lage de Cima | Nº POLÍCIA: | 2 | EDIFÍCIO Nº: | 17 |

| ÉPOCA DE CONSTRUÇÃO | POSTERIOR A 1990 | ESTADO DE CONSERVAÇÃO | BOM |

| CONSTRUÇÃO | MATERIAL | TIPO | COR |
|---|---|---|---|
| ESTRUTURA | BETÃO ARMADO | | N/A |
| REVESTIMENTO FACHADA | REBOCO | CARAPINHA | BRANCO |
| COBERTURA | TELHA CERÂMICA | 2 ÁGUAS | NATURAL |
| ELEMENTOS DISSONANTES | Antena TV | | |

| 2 frentes públicas - rua pedonal no logradouro |

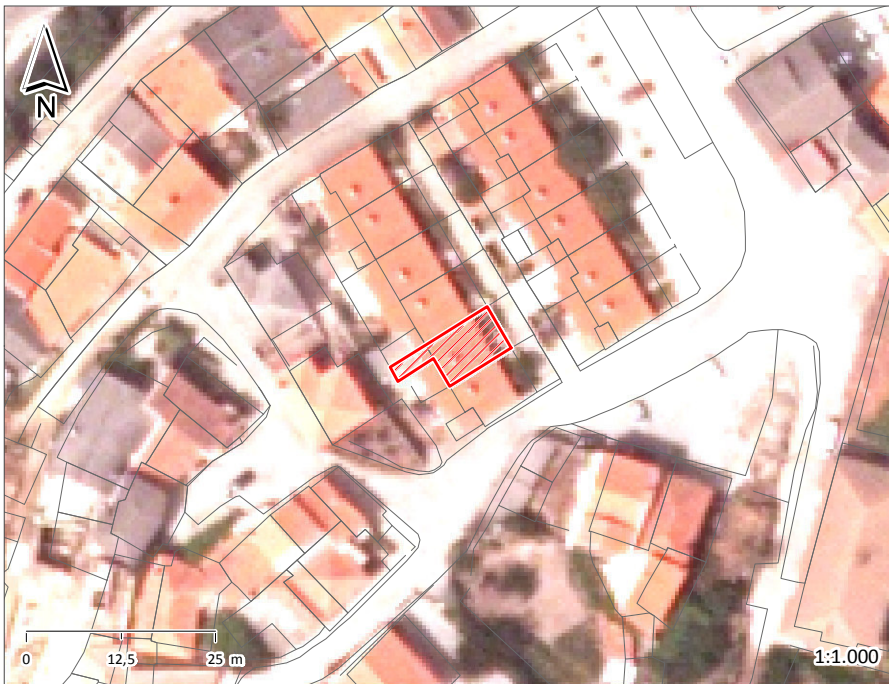
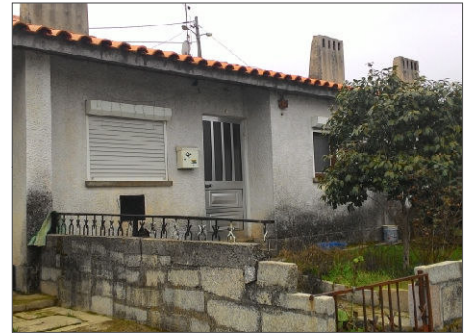
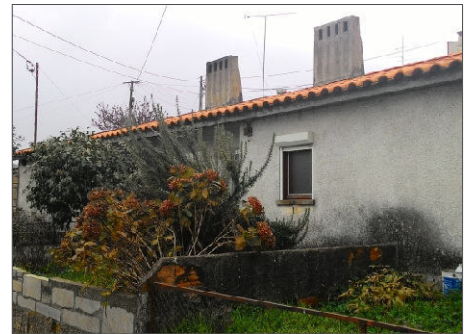
| IDENTIFICAÇÃO DO LOCAL: | Viela Lage de Cima | Nº POLÍCIA: | 4 | EDIFÍCIO Nº: | 18 |

| ÉPOCA DE CONSTRUÇÃO | POSTERIOR A 1990 | ESTADO DE CONSERVAÇÃO | BOM |
| VALOR ARQUITETÓNICO | COM QUALIDADE | TIPOLOGIA DO EDIFICADO | GEMINADO |
| Nº PISOS (acima da cota de soleira) | 1 PISO | Nº PISOS (abaixo da cota de soleira) | |

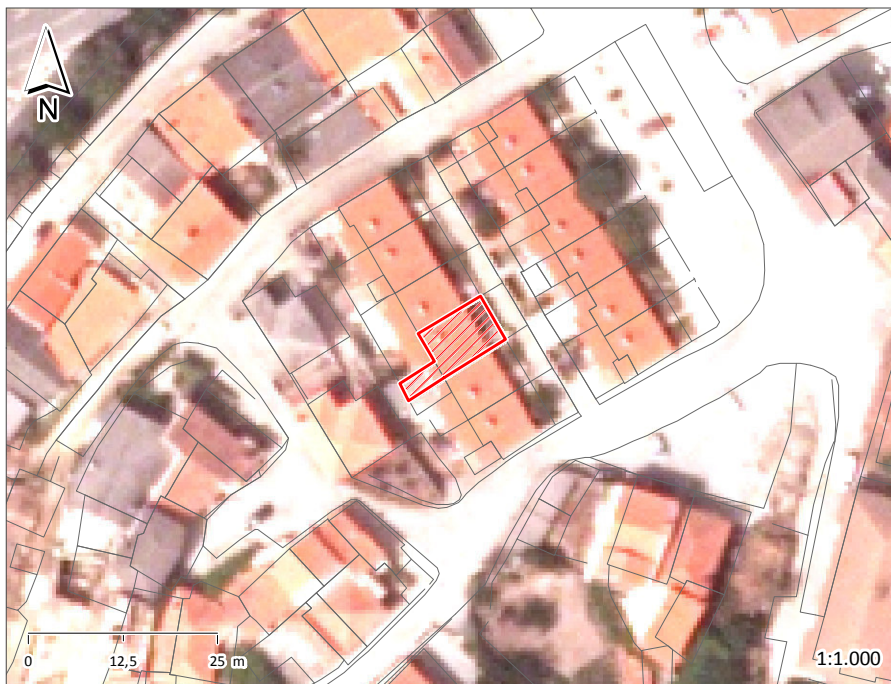
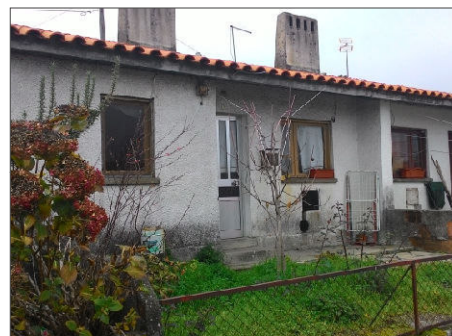
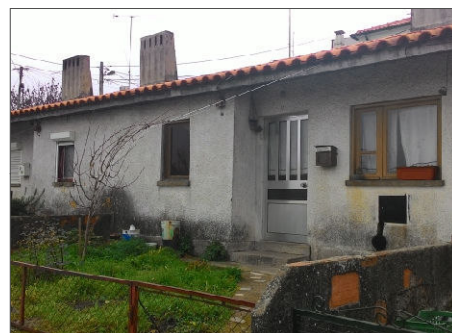
| IDENTIFICAÇÃO DO LOCAL: | Viela Lage de Cima | Nº POLÍCIA: | 6 | EDIFÍCIO Nº: | 19 |

| ÉPOCA DE CONSTRUÇÃO | POSTERIOR A 1990 | ESTADO DE CONSERVAÇÃO | BOM |
| VALOR ARQUITETÓNICO | COM QUALIDADE | TIPOLOGIA DO EDIFICADO | GEMINADO |

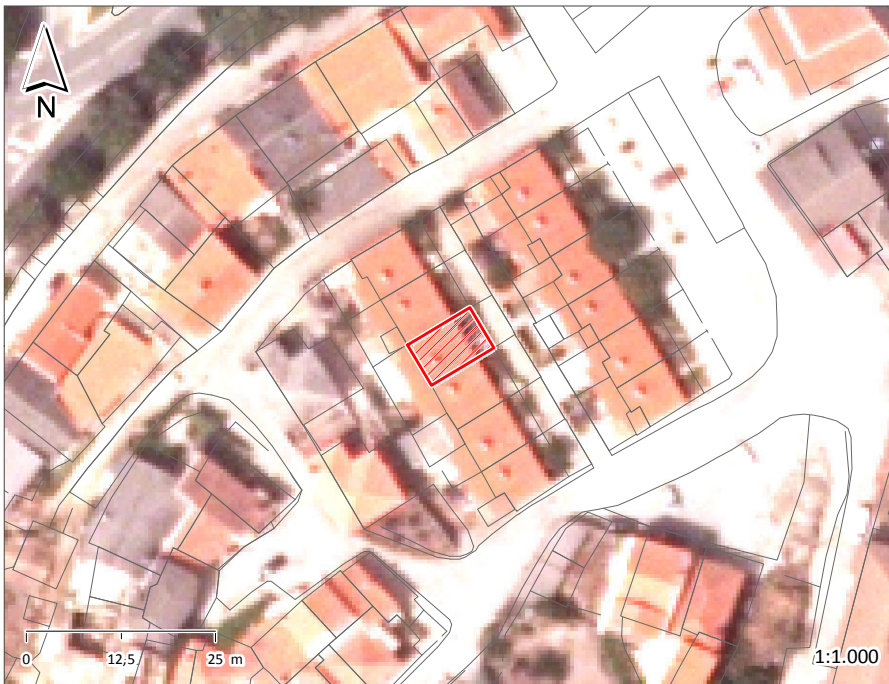
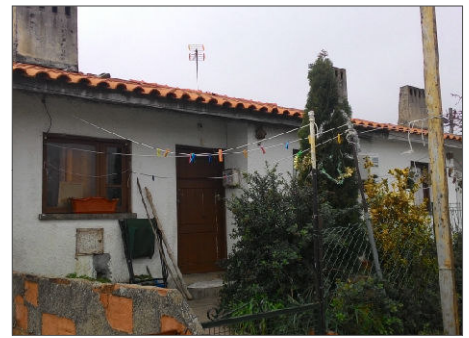
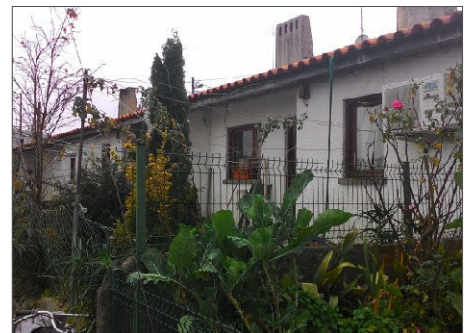
| IDENTIFICAÇÃO DO LOCAL: | Viela Lage de Cima | Nº POLÍCIA: | 8 | EDIFÍCIO Nº: | 20 |

| ÉPOCA DE CONSTRUÇÃO | POSTERIOR A 1990 | ESTADO DE CONSERVAÇÃO | BOM |
| VALOR ARQUITETÓNICO | COM QUALIDADE | TIPOLOGIA DO EDIFICADO | GEMINADO |

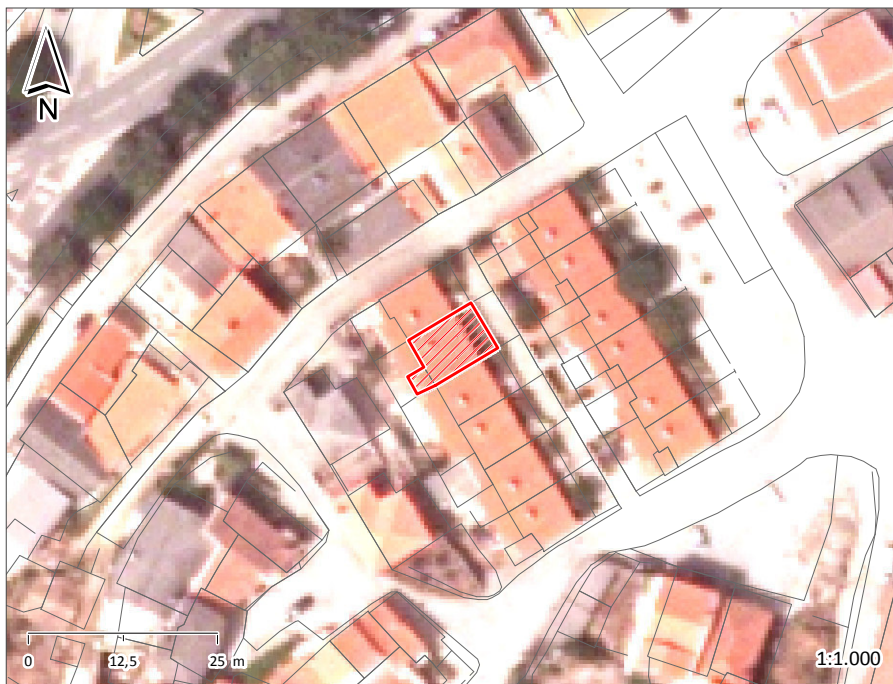
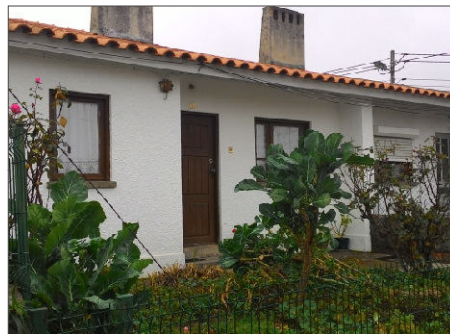
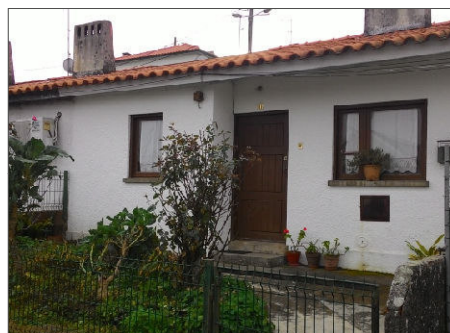
| IDENTIFICAÇÃO DO LOCAL: | Viela Lage de Cima | Nº POLÍCIA: | 10 | EDIFÍCIO Nº: | 21 |

| ÉPOCA DE CONSTRUÇÃO | POSTERIOR A 1990 | ESTADO DE CONSERVAÇÃO | BOM |
| VALOR ARQUITETÓNICO | COM QUALIDADE | TIPOLOGIA DO EDIFICADO | GEMINADO |

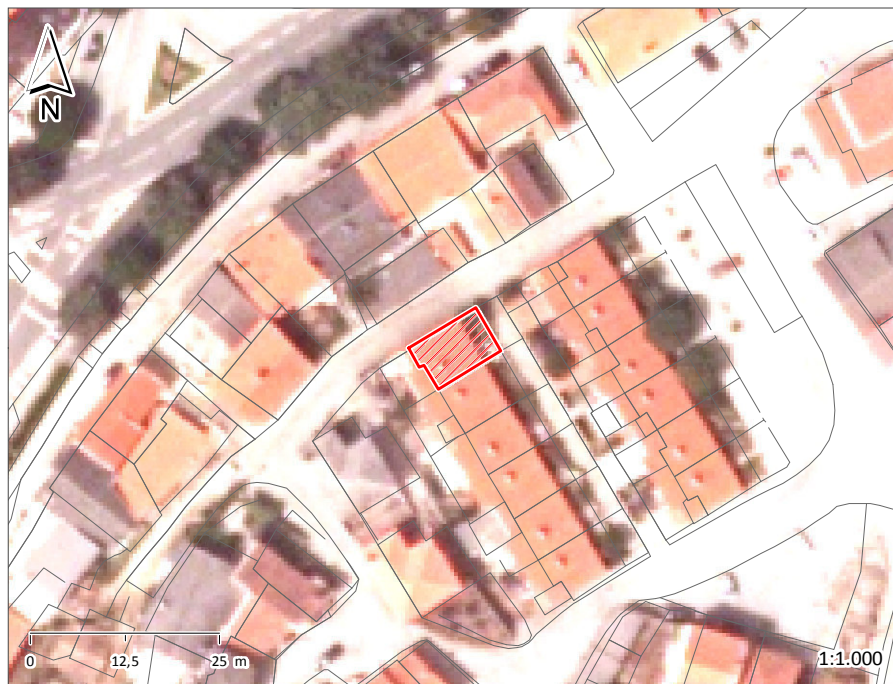
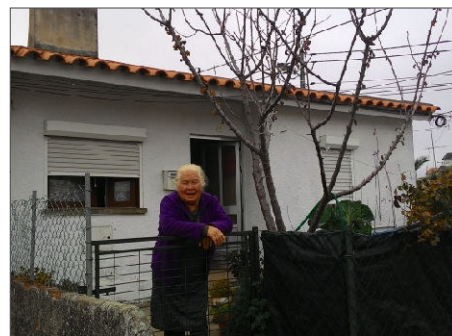
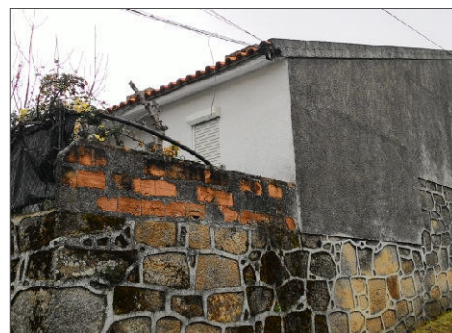
| IDENTIFICAÇÃO DO LOCAL: | Viela Lage de Cima | Nº POLÍCIA: | 12 | EDIFÍCIO Nº: | 22 |

| ÉPOCA DE CONSTRUÇÃO | POSTERIOR A 1990 | ESTADO DE CONSERVAÇÃO | BOM |
| VALOR ARQUITETÓNICO | COM QUALIDADE | TIPOLOGIA DO EDIFICADO | GEMINADO |

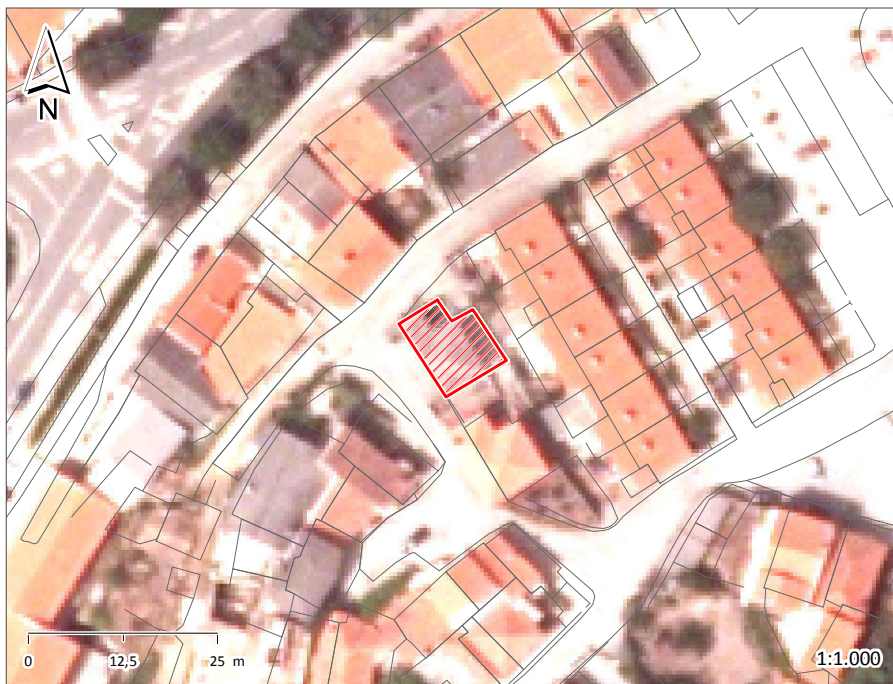
| IDENTIFICAÇÃO DO LOCAL: | Lage de Cima | Nº POLÍCIA: | 16 | EDIFÍCIO Nº: | 23 |

| ÉPOCA DE CONSTRUÇÃO | 1951-1990 | ESTADO DE CONSERVAÇÃO | MÉDIO |

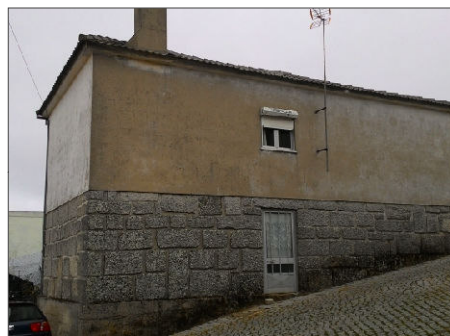
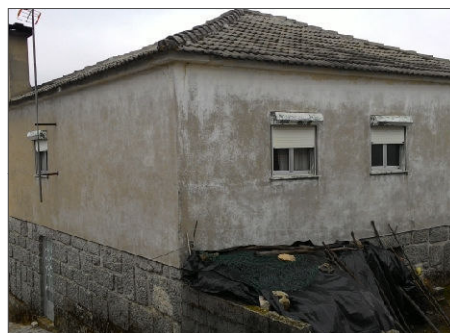
| VALOR ARQUITETÓNICO | COM QUALIDADE | TIPOLOGIA DO EDIFICADO | ISOLADO |

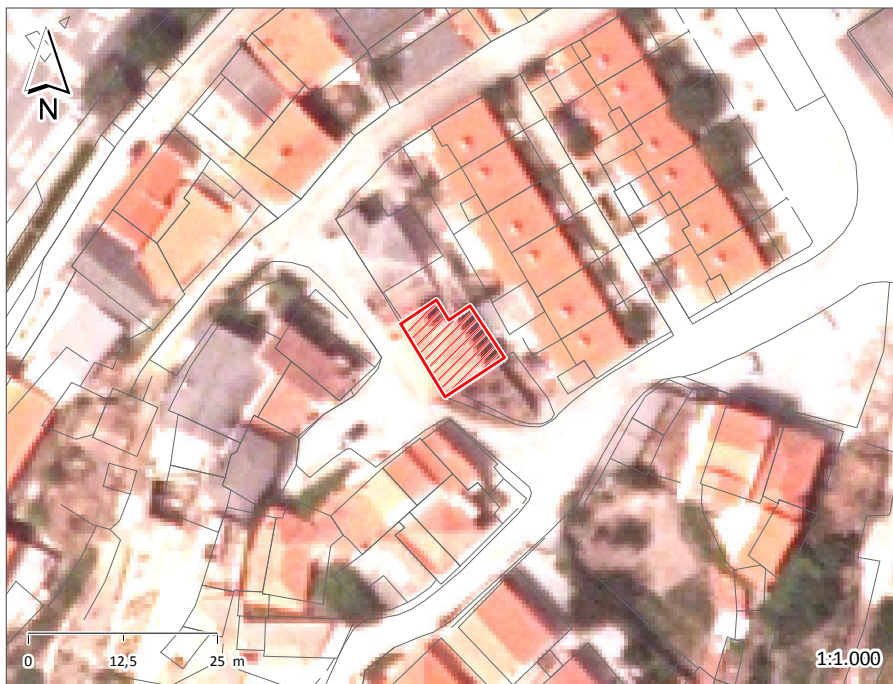
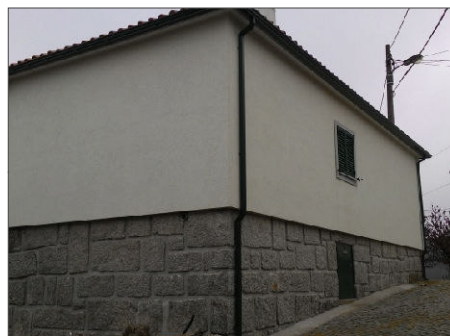
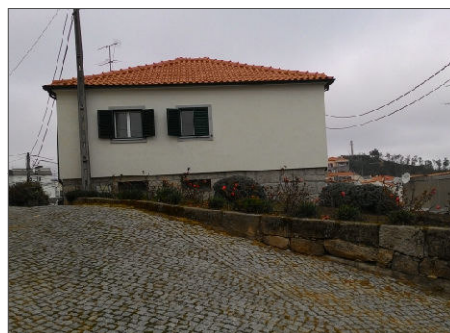
| IDENTIFICAÇÃO DO LOCAL: | Lage de Cima | Nº POLÍCIA: | 14 | EDIFÍCIO Nº: | 24 |

| ÉPOCA DE CONSTRUÇÃO | 1951-1990 | ESTADO DE CONSERVAÇÃO | EXCELENTE |
| VALOR ARQUITETÓNICO | COM QUALIDADE | TIPOLOGIA DO EDIFICADO | ISOLADO |
