## OPERAÇÃO DE REABILITAÇÃO URBANA DA ARU DO CENTRO URBANO DA VILA DE SERNANCELHE

### Programa Estratégico de Reabilitação Urbana

Caderno II – Caracterização do Edificado e do Espaço Público | setembro 2016

Fase 2 – Programa Estratégico de Reabilitação Urbana

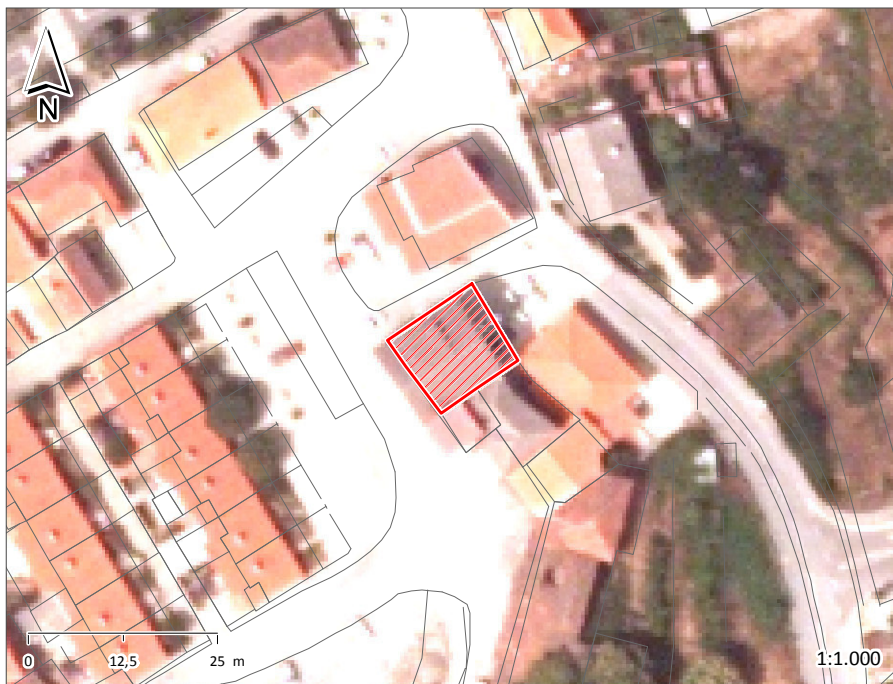
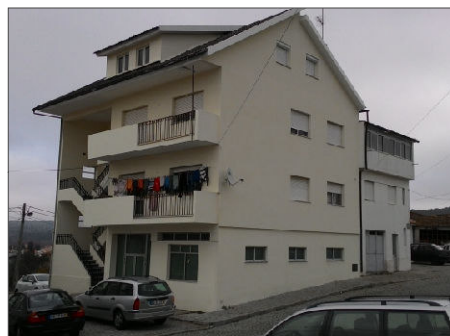
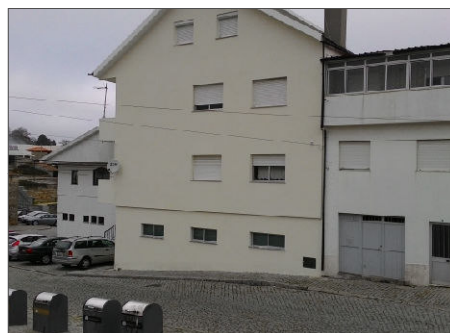
| IDENTIFICAÇÃO DO LOCAL: | Largo Aquilino Ribeiro | Nº POLÍCIA: | 3/4 | EDIFÍCIO Nº: | 25 |

| ÉPOCA DE CONSTRUÇÃO | POSTERIOR A 1990 | ESTADO DE CONSERVAÇÃO | EXCELENTE |
| VALOR ARQUITETÓNICO | COM QUALIDADE | TIPOLOGIA DO EDIFICADO | BANDA |

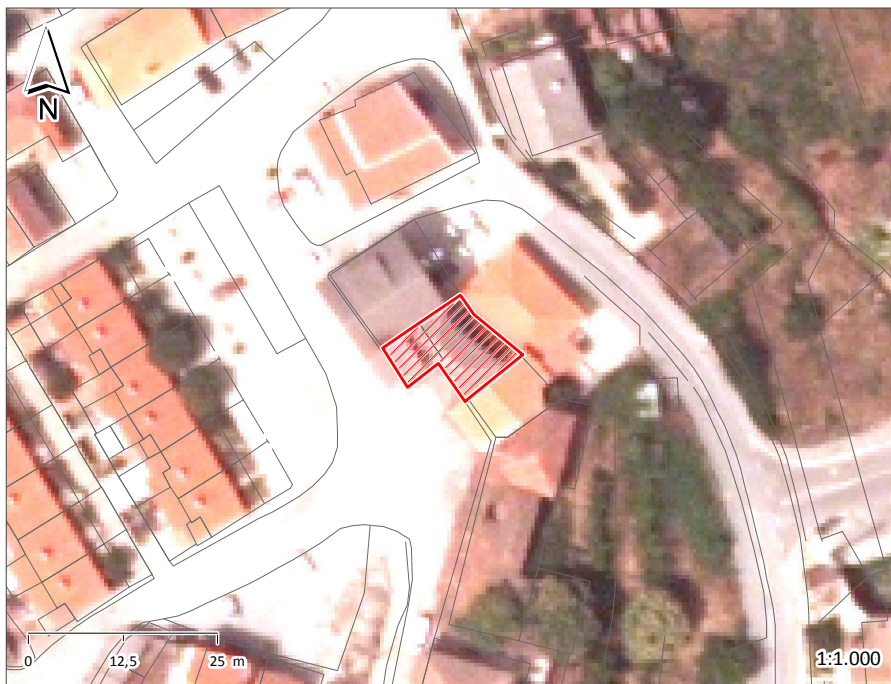
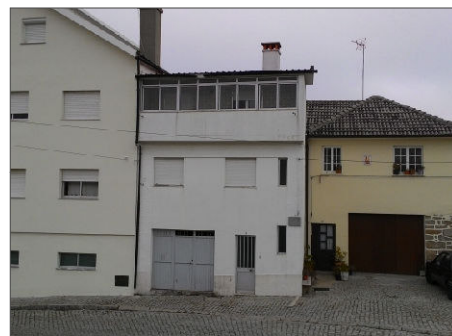
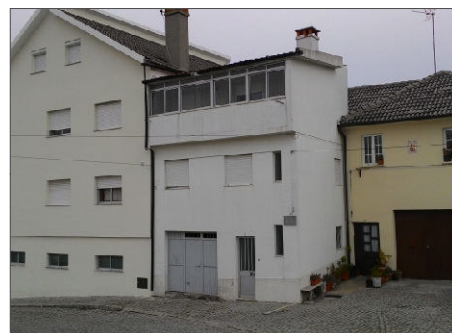
| IDENTIFICAÇÃO DO LOCAL: | Largo Aquilino Ribeiro | Nº POLÍCIA: | 5 | EDIFÍCIO Nº: | 26 |

| ÉPOCA DE CONSTRUÇÃO | POSTERIOR A 1990 | ESTADO DE CONSERVAÇÃO | MÉDIO |

| CONSTRUÇÃO | MATERIAL | TIPO | COR |
|---|---|---|---|
| ESTRUTURA | BETÃO ARMADO | | N/A |
| REVESTIMENTO FACHADA | REBOCO | AREADO | BRANCO |
| COBERTURA | CHAPA DE AÇO | 2 ÁGUAS | CASTANHO |
| ALTERAÇÕES | AMPLIAÇÃO | | |
| ELEMENTOS DISSONANTES | Marquise | | |

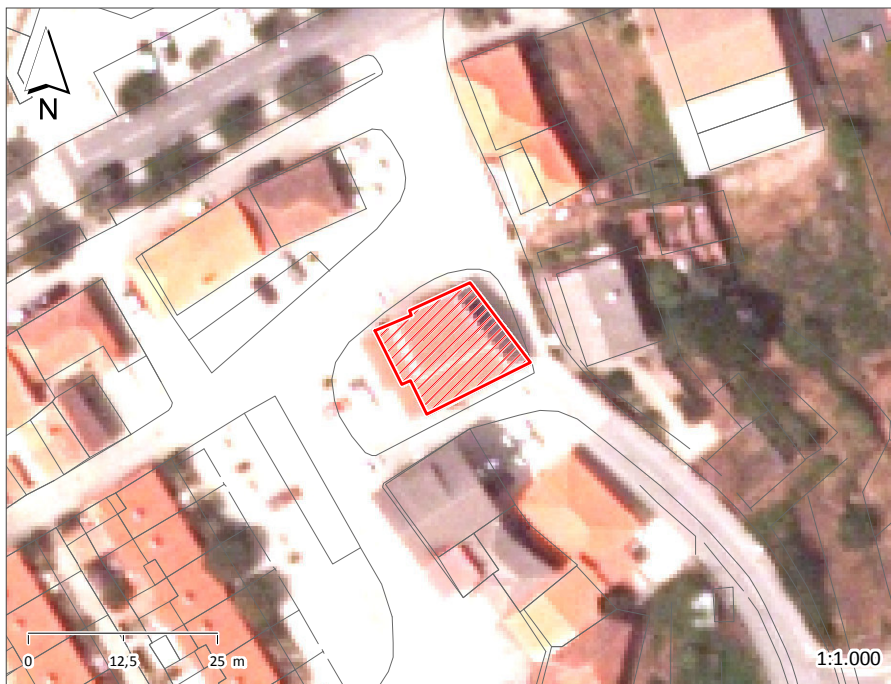
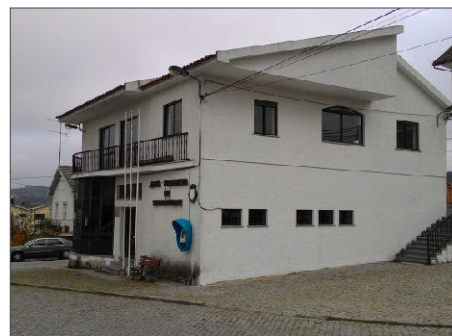
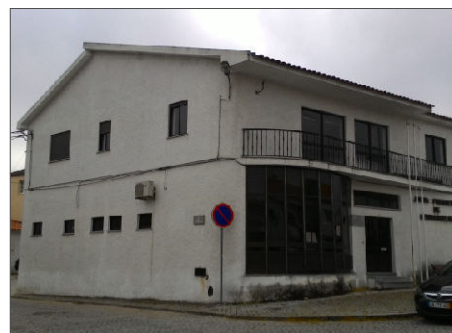
| IDENTIFICAÇÃO DO LOCAL: | Largo Aquilino Ribeiro | Nº POLÍCIA: | 1 | EDIFÍCIO Nº: | 27 |

| ÉPOCA DE CONSTRUÇÃO | POSTERIOR A 1990 | ESTADO DE CONSERVAÇÃO | BOM |

| CONSTRUÇÃO | MATERIAL | TIPO | COR |
|---|---|---|---|
| ESTRUTURA | BETÃO ARMADO | | N/A |
| REVESTIMENTO FACHADA | REBOCO | CARAPINHA | BRANCO |
| COBERTURA | TELHA CERÂMICA | 2 ÁGUAS | NATURAL |

| Antigo edifício da Junta de Freguesia |

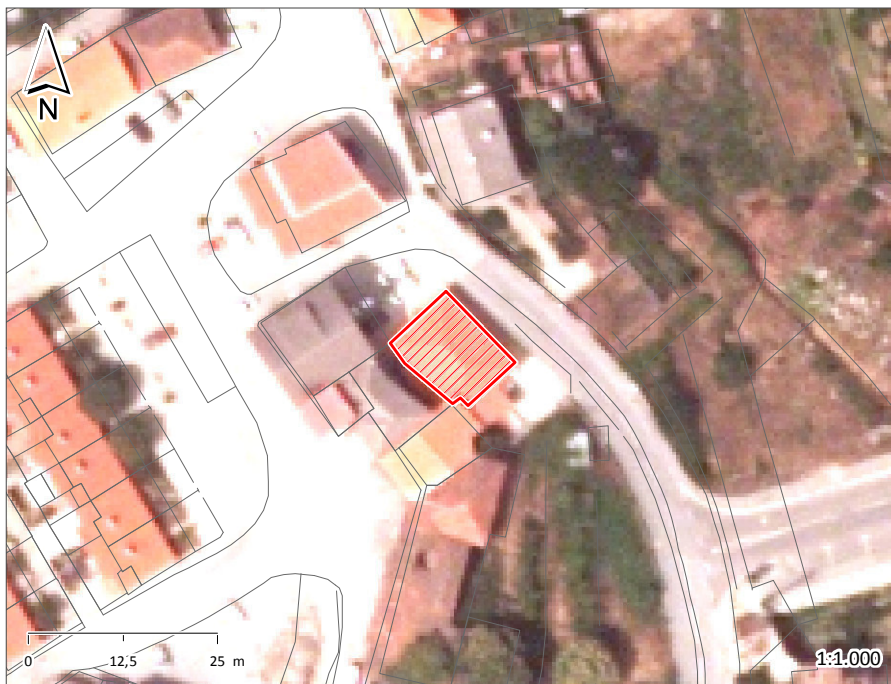
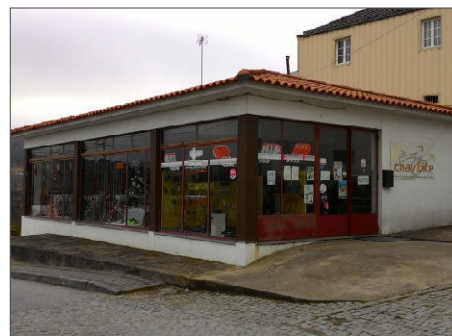
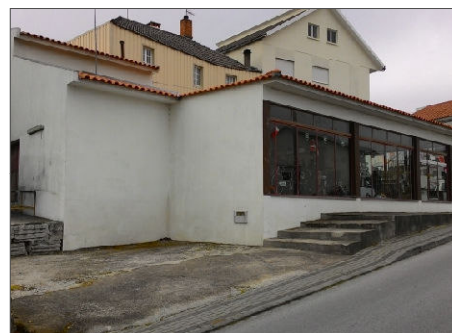
| IDENTIFICAÇÃO DO LOCAL: | Rua Cemitério Novo | Nº POLÍCIA: | 2 | EDIFÍCIO Nº: | 28 |

| ÉPOCA DE CONSTRUÇÃO | POSTERIOR A 1990 | ESTADO DE CONSERVAÇÃO | BOM |

| CONSTRUÇÃO | MATERIAL | TIPO | COR |
|---|---|---|---|
| ESTRUTURA | BETÃO ARMADO | | N/A |
| REVESTIMENTO FACHADA | REBOCO | AREADO | BRANCO |
| COBERTURA | TELHA CERÂMICA | 4 ÁGUAS | NATURAL |

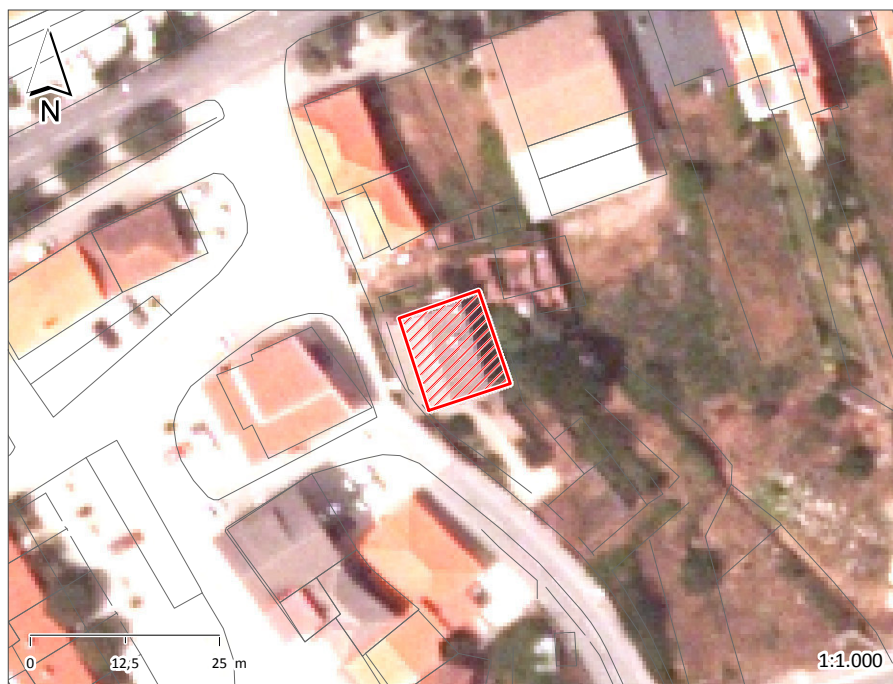
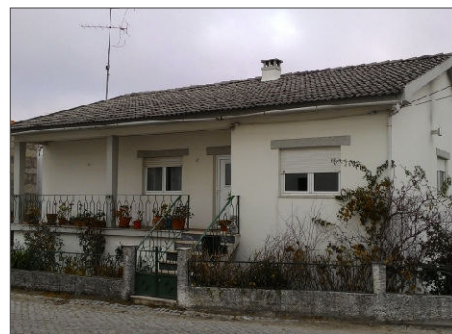
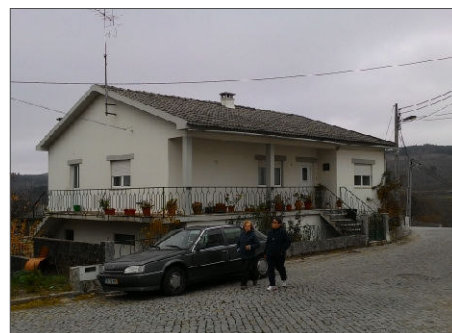
| IDENTIFICAÇÃO DO LOCAL: | Rua Cemitério Novo | Nº POLÍCIA: | 5 | EDIFÍCIO Nº: | 29 |

| ÉPOCA DE CONSTRUÇÃO | POSTERIOR A 1990 | ESTADO DE CONSERVAÇÃO | EXCELENTE |

| CONSTRUÇÃO | MATERIAL | TIPO | COR |
|---|---|---|---|
| ESTRUTURA | BETÃO ARMADO | | N/A |
| REVESTIMENTO FACHADA | REBOCO | AREADO | BRANCO |
| COBERTURA | TELHA CERÂMICA | 2 ÁGUAS | NATURAL |

| Pátio inglês |

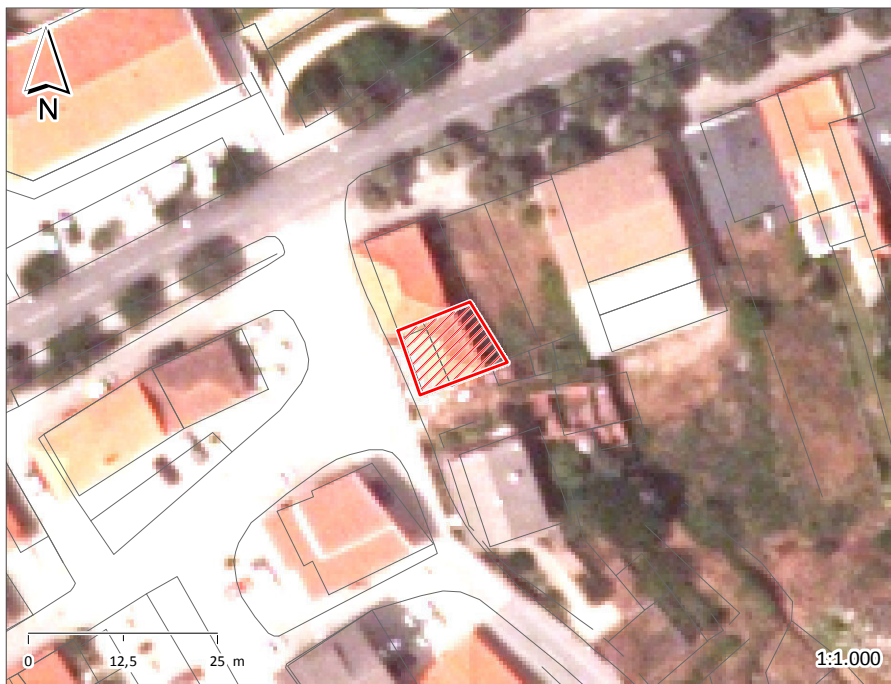
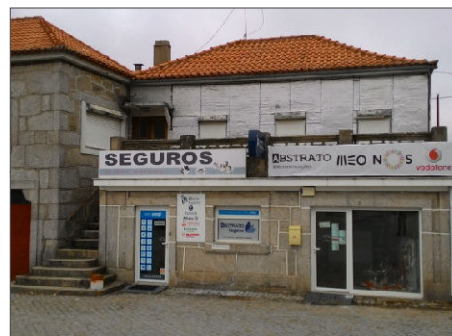
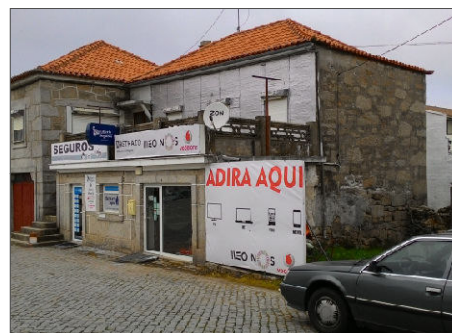
| IDENTIFICAÇÃO DO LOCAL: | Largo Aquilino Ribeiro | Nº POLÍCIA: | 3 | EDIFÍCIO Nº: | 30 |

| ÉPOCA DE CONSTRUÇÃO | ANTERIOR A 1900 | ESTADO DE CONSERVAÇÃO | BOM |

| CONSTRUÇÃO | MATERIAL | TIPO | COR |
|---|---|---|---|
| ESTRUTURA | GRANITO | ALVENARIA | N/A |
| REVESTIMENTO FACHADA | GRANITO | BLOCO | AMARELO |
| COBERTURA | TELHA CERÂMICA | 4 ÁGUAS | NATURAL |
| ELEMENTOS DISSONANTES | Publicidade e Isolamento | | |

Escada de acesso ao 1º piso directamente pelo exterior

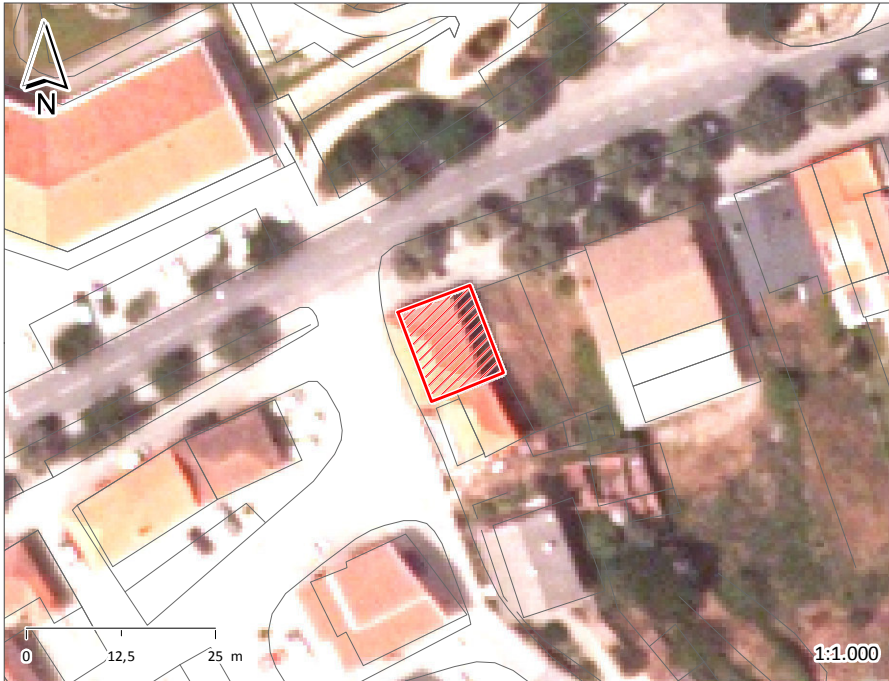
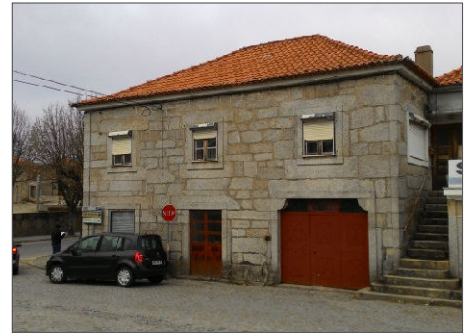
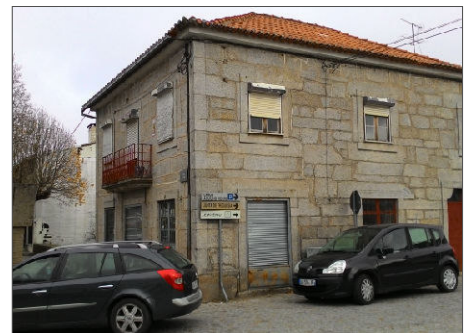
| IDENTIFICAÇÃO DO LOCAL: | Avenida das Tílias | Nº POLÍCIA: | 42 | EDIFÍCIO Nº: | 31 |

| ÉPOCA DE CONSTRUÇÃO | ANTERIOR A 1900 | ESTADO DE CONSERVAÇÃO | BOM |

| CONSTRUÇÃO | MATERIAL | TIPO | COR |
|---|---|---|---|
| ESTRUTURA | GRANITO | ALVENARIA | N/A |
| REVESTIMENTO FACHADA | GRANITO | BLOCO | AMARELO |

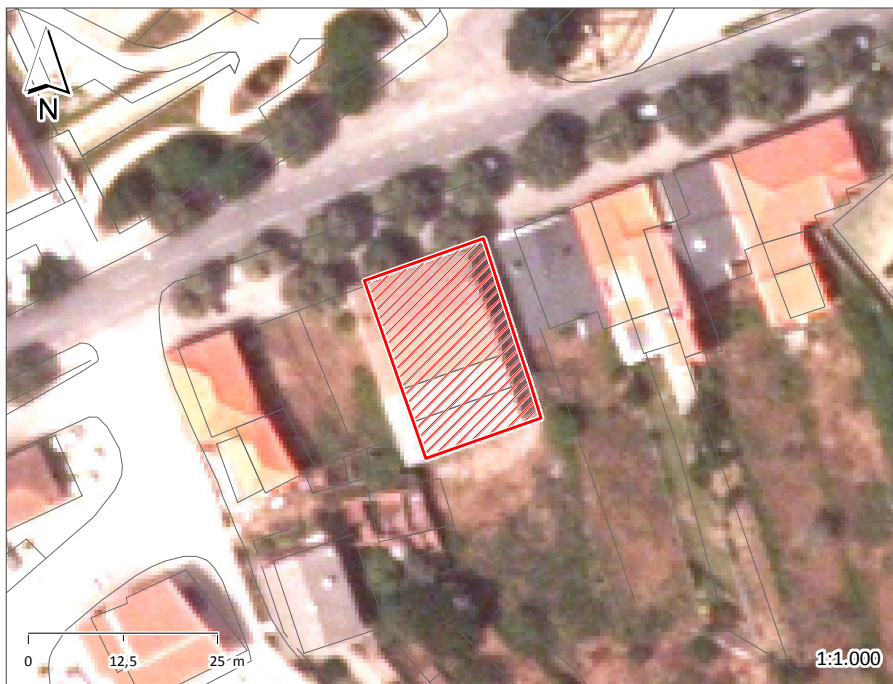
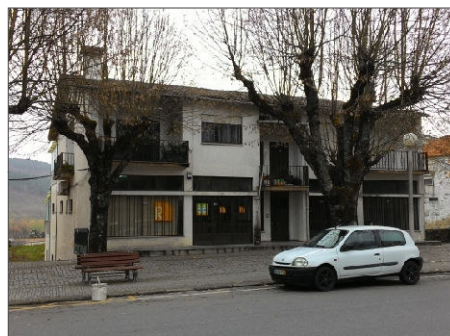
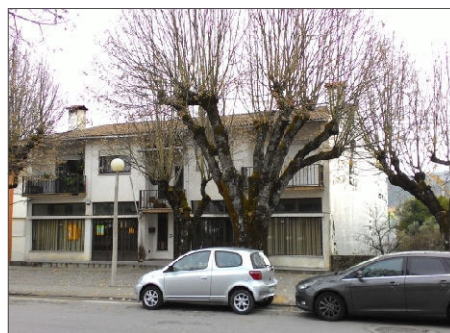
| IDENTIFICAÇÃO DO LOCAL: | Avenida das Tílias | Nº POLÍCIA: | 48/50/52 | EDIFÍCIO Nº: | 32 |

| ÉPOCA DE CONSTRUÇÃO | POSTERIOR A 1990 | ESTADO DE CONSERVAÇÃO | BOM |

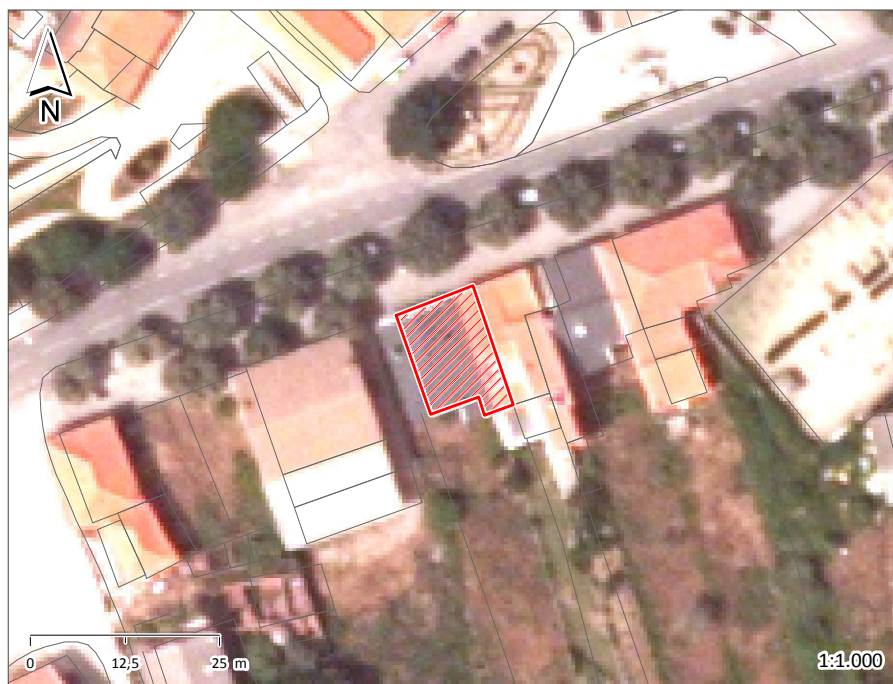
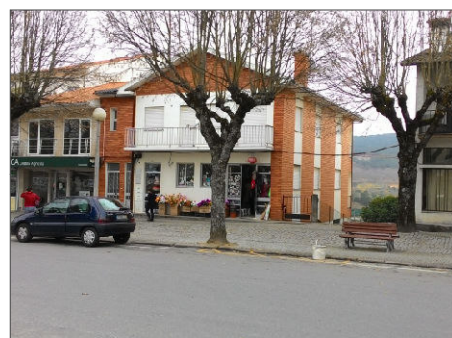
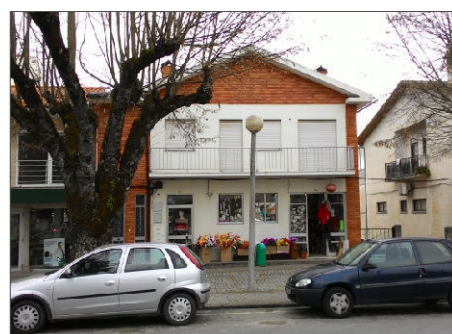
| IDENTIFICAÇÃO DO LOCAL: | Avenida das Tílias | Nº POLÍCIA: | 54/56 | EDIFÍCIO Nº: | 33 |

| ÉPOCA DE CONSTRUÇÃO | POSTERIOR A 1990 | ESTADO DE CONSERVAÇÃO | EXCELENTE |

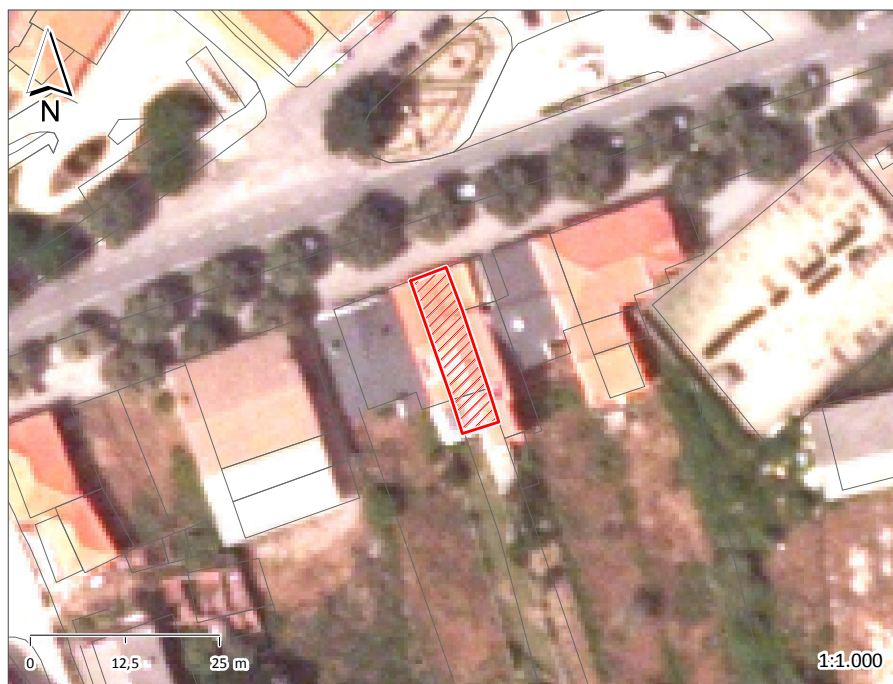
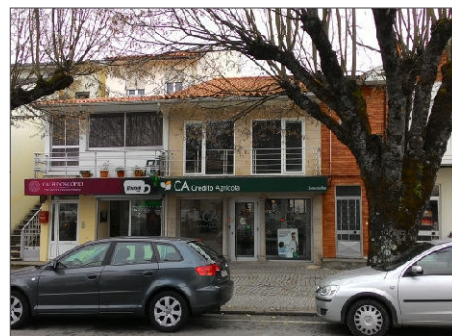
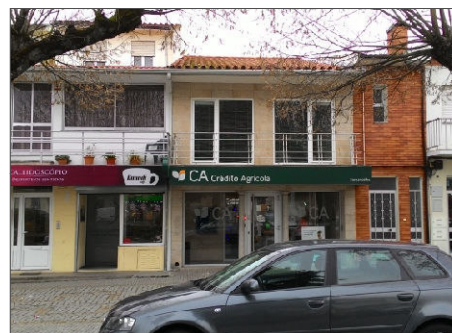
| IDENTIFICAÇÃO DO LOCAL: | Avenida das Tílias | Nº POLÍCIA: | 60 | EDIFÍCIO Nº: | 34 |

| ÉPOCA DE CONSTRUÇÃO | POSTERIOR A 1990 | ESTADO DE CONSERVAÇÃO | BOM |

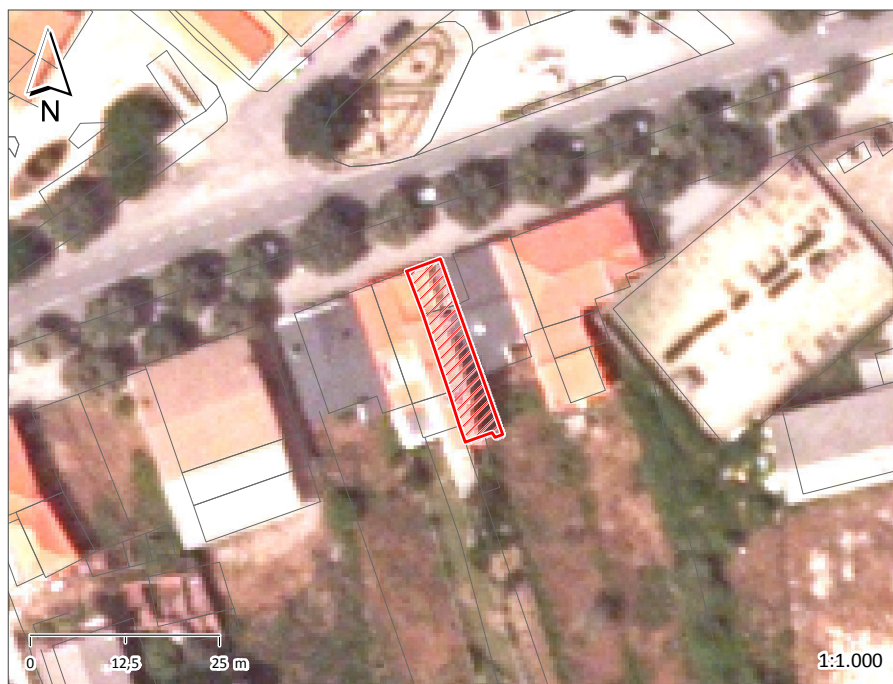
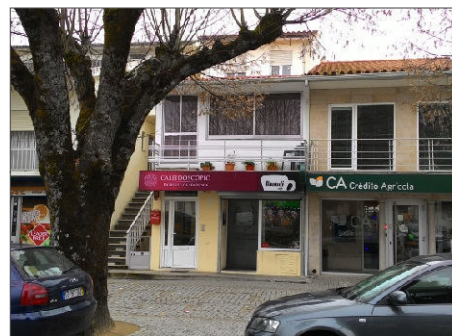
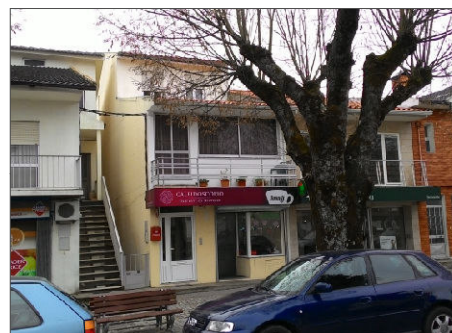
| IDENTIFICAÇÃO DO LOCAL: | Avenida das Tílias | Nº POLÍCIA: | 62 | EDIFÍCIO Nº: | 35 |

| ÉPOCA DE CONSTRUÇÃO | POSTERIOR A 1990 | ESTADO DE CONSERVAÇÃO | BOM |

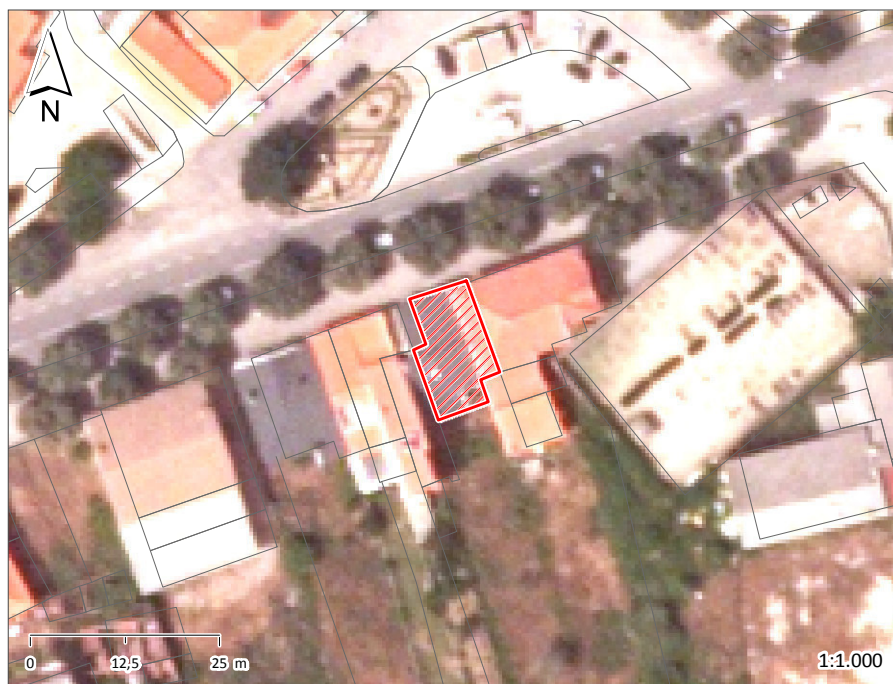
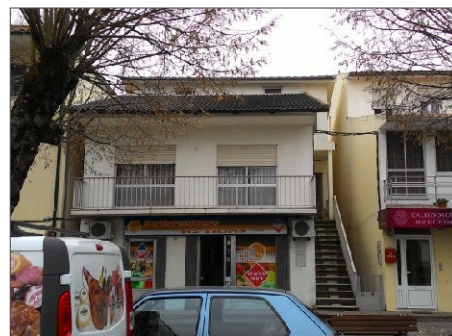
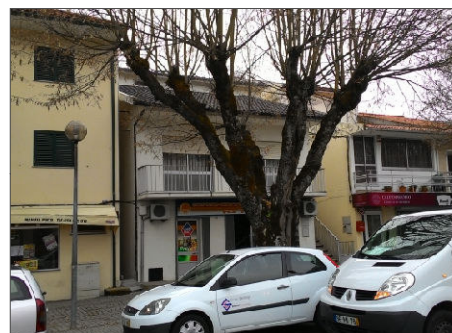
| IDENTIFICAÇÃO DO LOCAL: | Avenida das Tílias | Nº POLÍCIA: | 66 | EDIFÍCIO Nº: | 36 |

| ÉPOCA DE CONSTRUÇÃO | POSTERIOR A 1990 | ESTADO DE CONSERVAÇÃO | EXCELENTE |

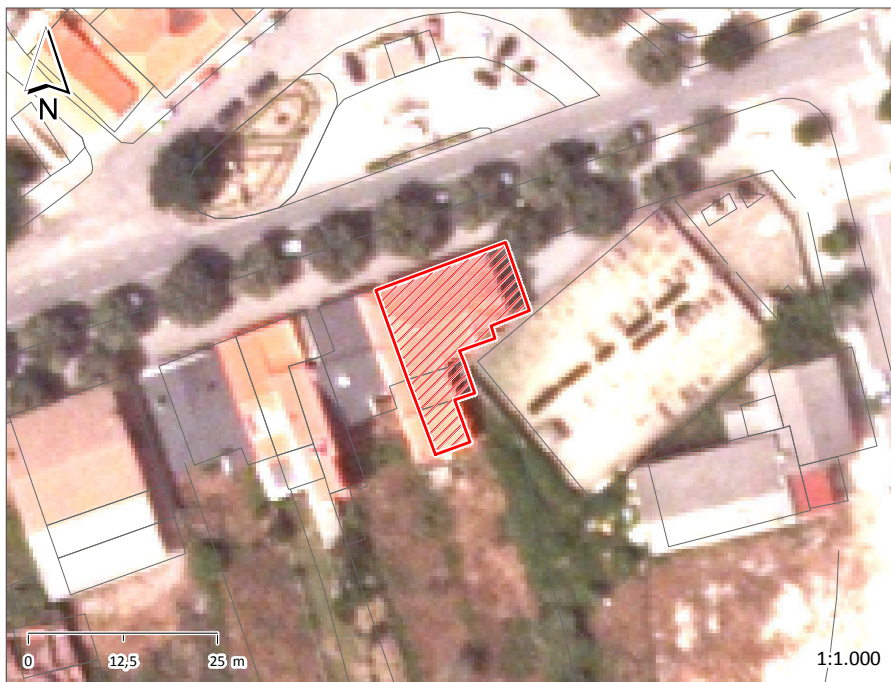
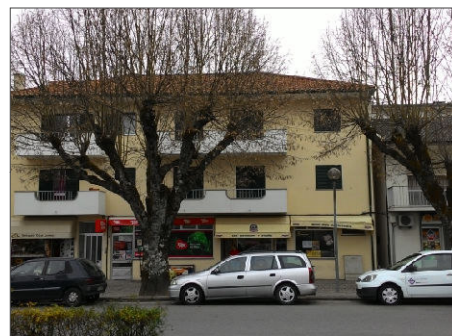
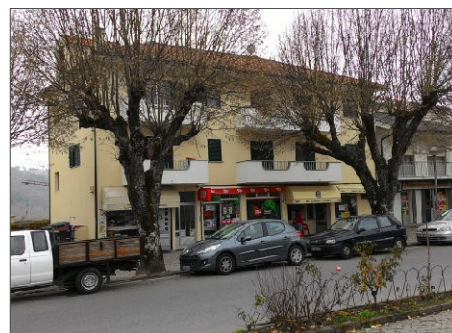
| IDENTIFICAÇÃO DO LOCAL: | Avenida das Tílias | Nº POLÍCIA: | 68/70/72/74 | EDIFÍCIO Nº: | 37 |

| ÉPOCA DE CONSTRUÇÃO | POSTERIOR A 1990 | ESTADO DE CONSERVAÇÃO | EXCELENTE |

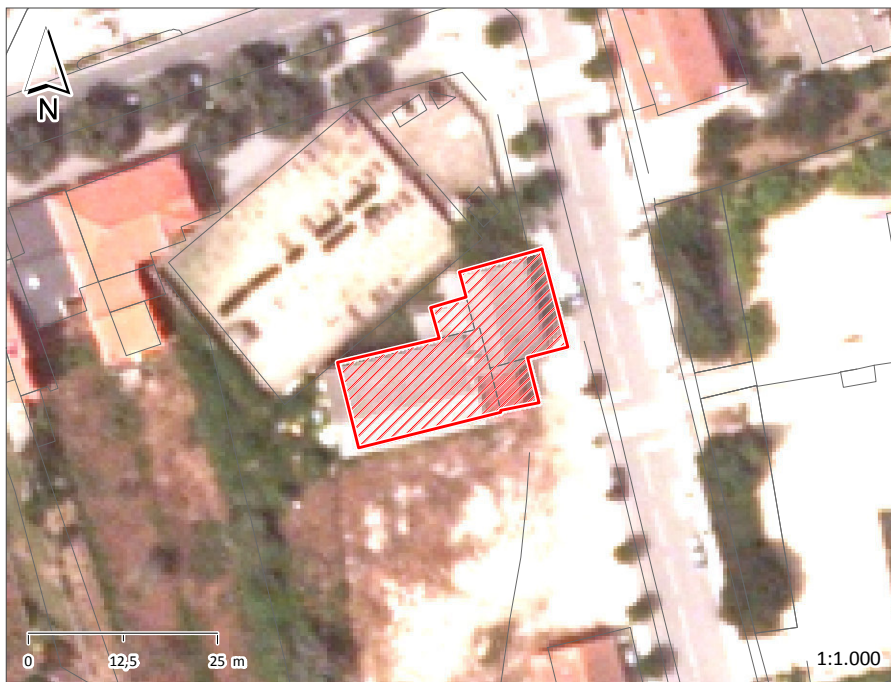
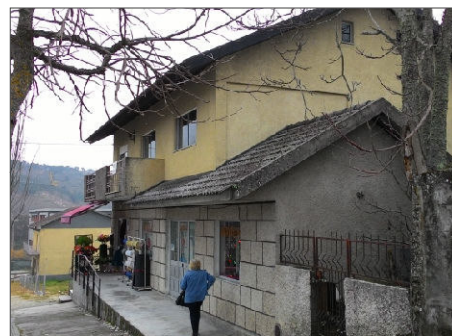
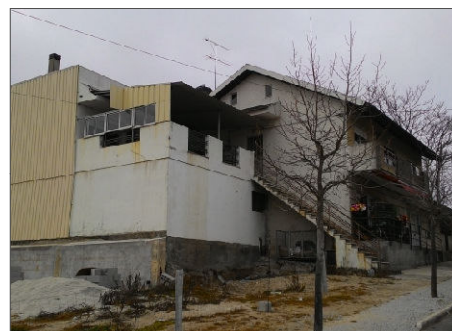
| IDENTIFICAÇÃO DO LOCAL: | Rua do Colégio | Nº POLÍCIA: | 2/4 | EDIFÍCIO Nº: | 38 |

| ÉPOCA DE CONSTRUÇÃO | POSTERIOR A 1990 | ESTADO DE CONSERVAÇÃO | MÉDIO |

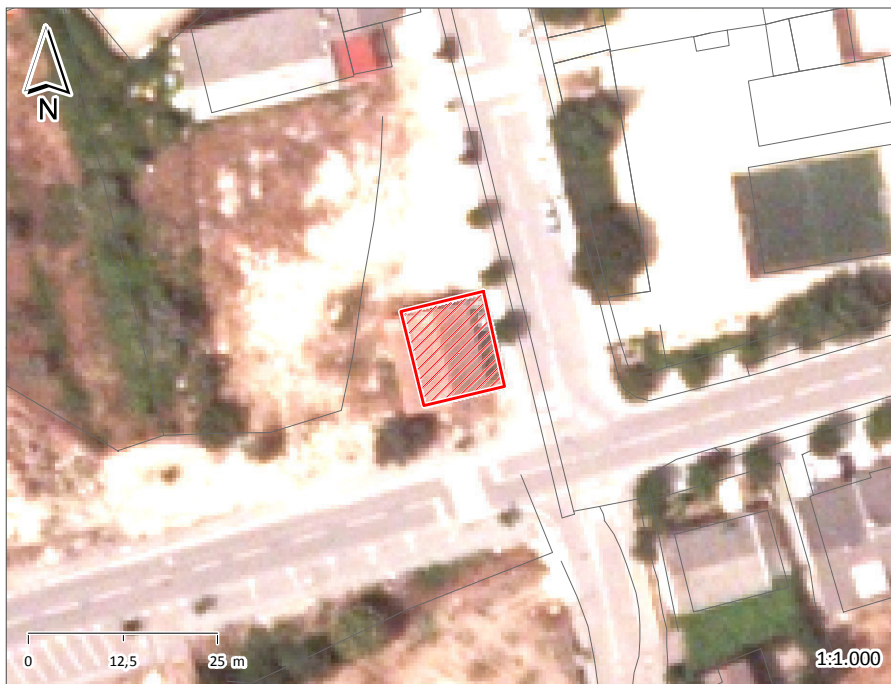
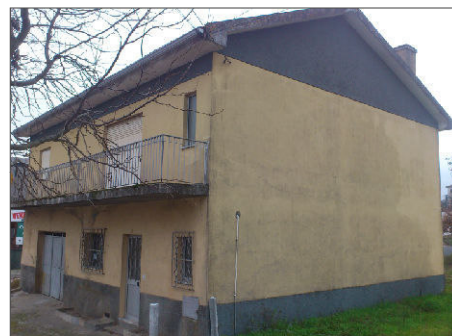
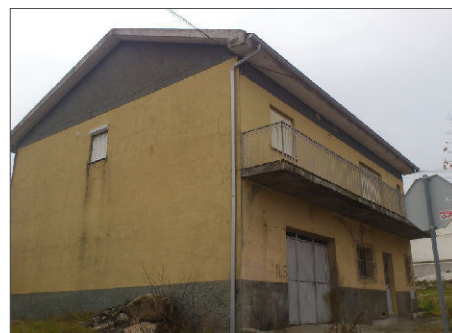
| IDENTIFICAÇÃO DO LOCAL: | Rua do Colégio | Nº POLÍCIA: | 10/12 | EDIFÍCIO Nº: | 39 |

| ÉPOCA DE CONSTRUÇÃO | 1951-1990 | ESTADO DE CONSERVAÇÃO | MÉDIO |

| CONSTRUÇÃO | MATERIAL | TIPO | COR |
|---|---|---|---|
| ESTRUTURA | BETÃO ARMADO | | N/A |
| REVESTIMENTO FACHADA | REBOCO | AREADO | AMARELO CINZA |
| COBERTURA | TELHA CERÂMICA | 2 ÁGUAS | NATURAL |

| FORMA DE OCUPAÇÃO | DEVOLUTO | REGIME DE PROPRIEDADE | DO PRÓPRIO | ENTIDADE PROPRIETÁRIA | PRIVADA |

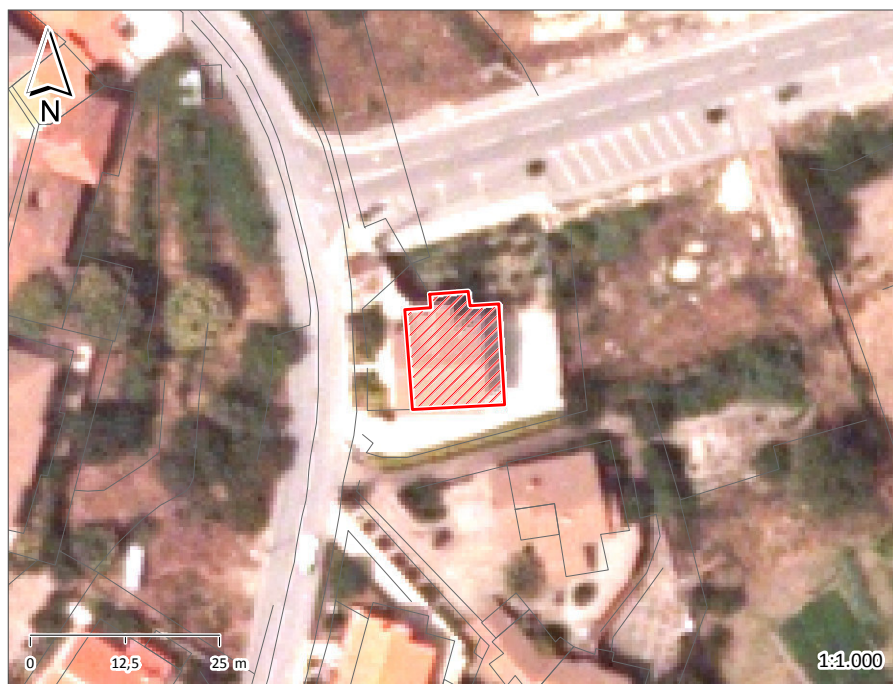
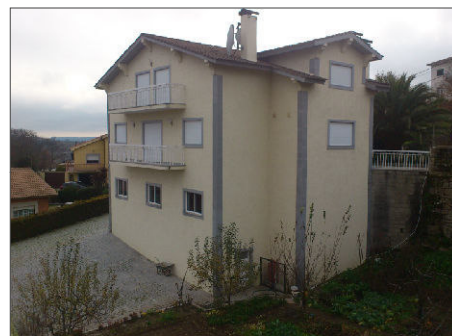
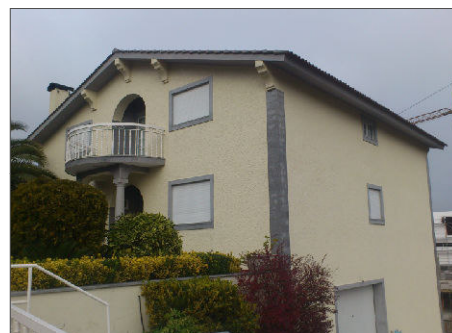
| IDENTIFICAÇÃO DO LOCAL: | Rua Cemitério Novo | Nº POLÍCIA: | 9 | EDIFÍCIO Nº: | 40 |

| ÉPOCA DE CONSTRUÇÃO | POSTERIOR A 1990 | ESTADO DE CONSERVAÇÃO | EXCELENTE |

| CONSTRUÇÃO | MATERIAL | TIPO | COR |
|---|---|---|---|
| ESTRUTURA | BETÃO ARMADO | | N/A |
| REVESTIMENTO FACHADA | REBOCO | CARAPINHA | AMARELO |
| ELEMENTOS DISSONANTES | Antena TV | | |

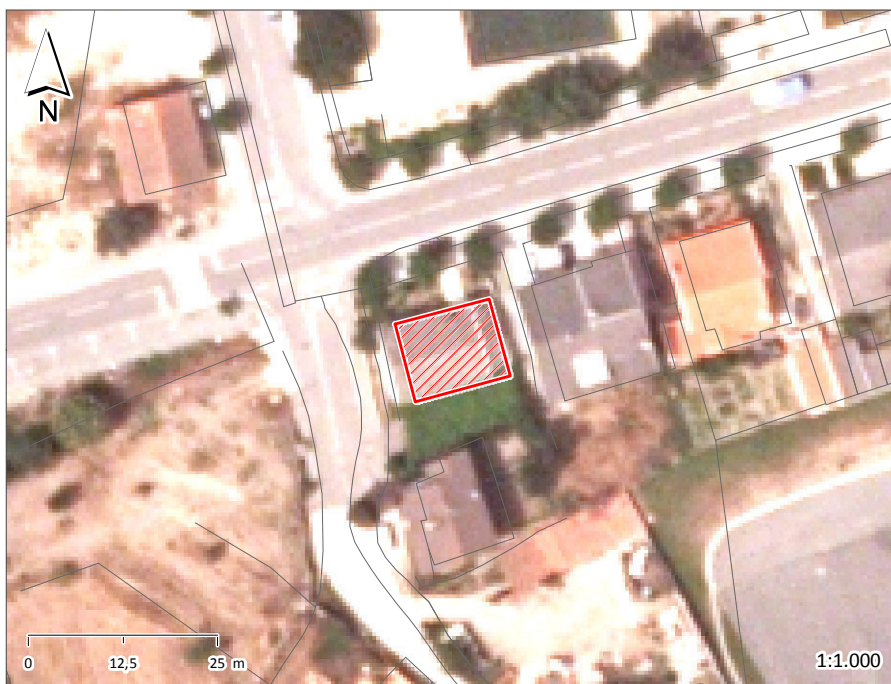
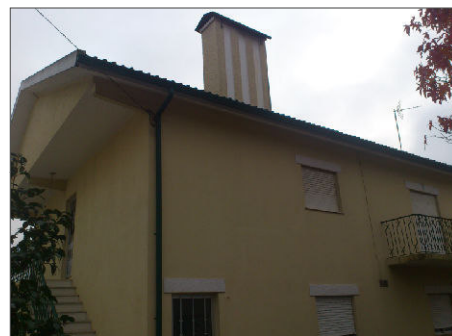
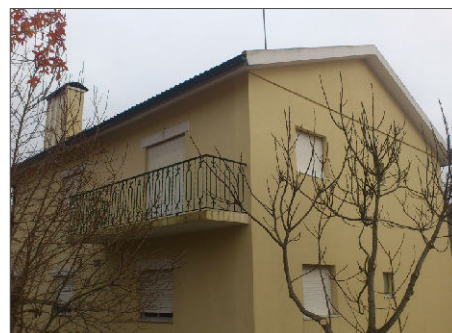
| IDENTIFICAÇÃO DO LOCAL: | "Avenida do Colégio" | Nº POLÍCIA: | 14 | EDIFÍCIO Nº: | 41 |

| ÉPOCA DE CONSTRUÇÃO | POSTERIOR A 1990 | ESTADO DE CONSERVAÇÃO | EXCELENTE |

| CONSTRUÇÃO | MATERIAL | TIPO | COR |
|---|---|---|---|
| ESTRUTURA | BETÃO ARMADO | | N/A |
| REVESTIMENTO FACHADA | REBOCO | PINTADO | BEGE |
| COBERTURA | CHAPA DE FIBROCIMENTO | 2 ÁGUAS | PRETO |

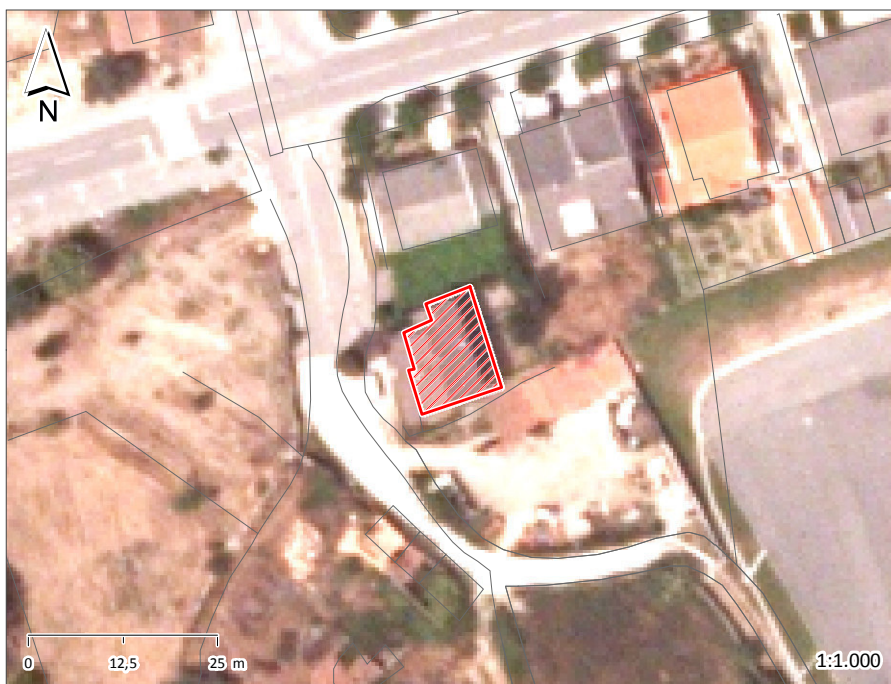
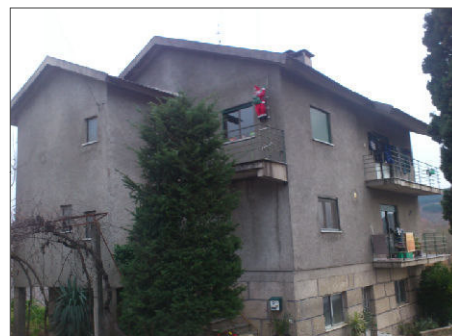
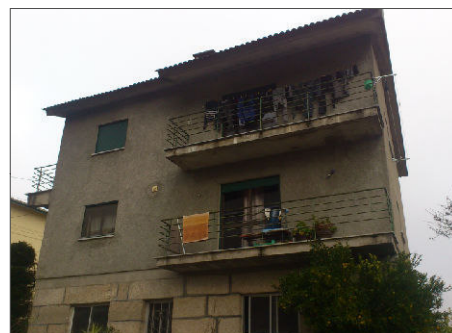
| IDENTIFICAÇÃO DO LOCAL: | Travessa do Colégio | Nº POLÍCIA: | EDIFÍCIO Nº: | 42 |

| ÉPOCA DE CONSTRUÇÃO | POSTERIOR A 1990 | ESTADO DE CONSERVAÇÃO | MÉDIO |

| CONSTRUÇÃO | MATERIAL | | TIPO | | COR | |
|---|---|---|---|---|---|---|
| ESTRUTURA | GRANITO | BETÃO ARMADO | ALVENARIA | | N/A | |
| REVESTIMENTO FACHADA | REBOCO | GRANITO | CARAPINHA | BLOCO | CINZA | AMARELO |
| COBERTURA | TELHA CERÂMICA | | 2 ÁGUAS | | NATURAL | |

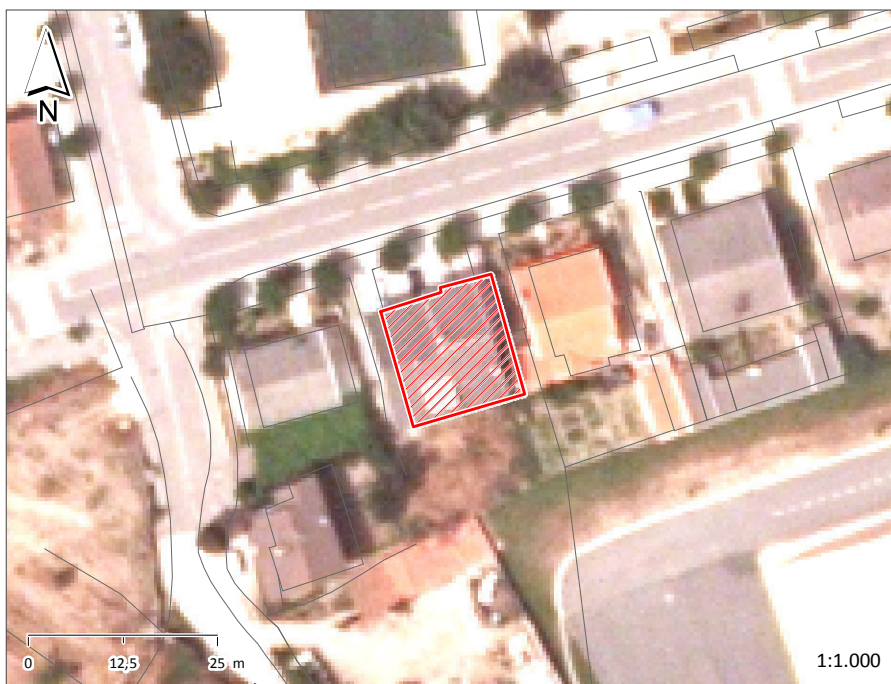
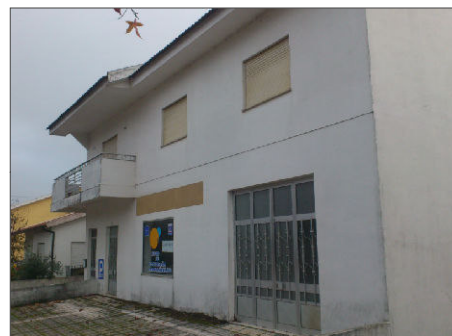
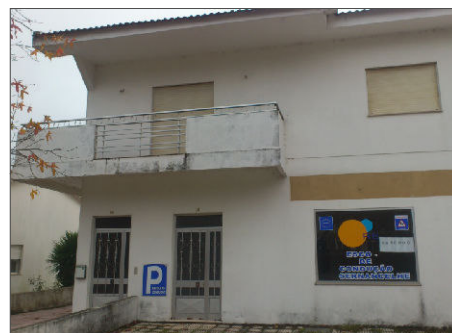
| IDENTIFICAÇÃO DO LOCAL: | "Avenida do Colégio" | Nº POLÍCIA: | 16/18 | EDIFÍCIO Nº: | 43 |

| ÉPOCA DE CONSTRUÇÃO | POSTERIOR A 1990 | ESTADO DE CONSERVAÇÃO | BOM |

| CONSTRUÇÃO | MATERIAL | TIPO | COR |
|---|---|---|---|
| ESTRUTURA | BETÃO ARMADO | | N/A |
| REVESTIMENTO FACHADA | REBOCO | AREADO | BRANCO |
| COBERTURA | CHAPA DE FIBROCIMENTO | 2 ÁGUAS | PRETO |

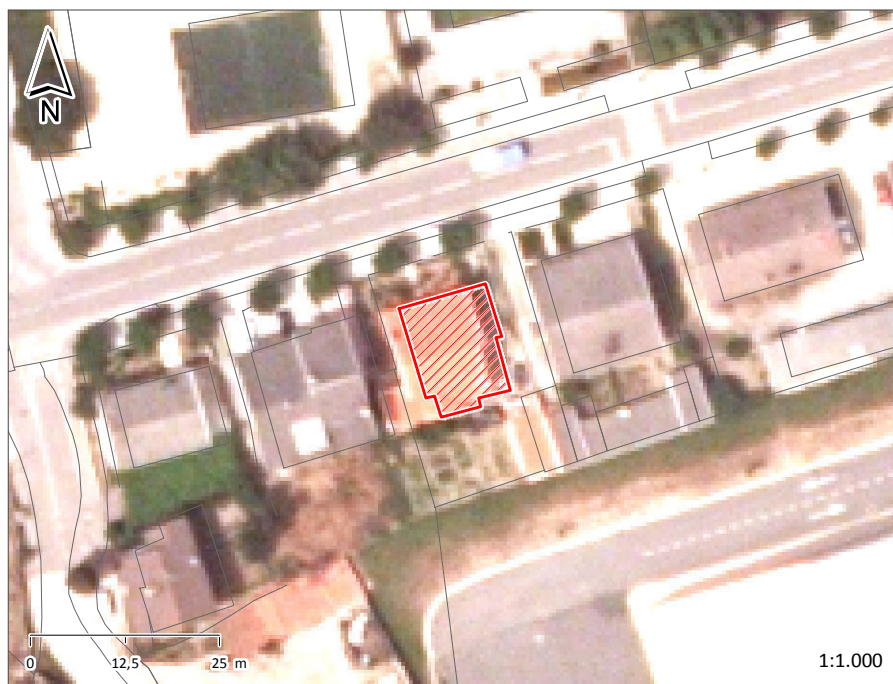
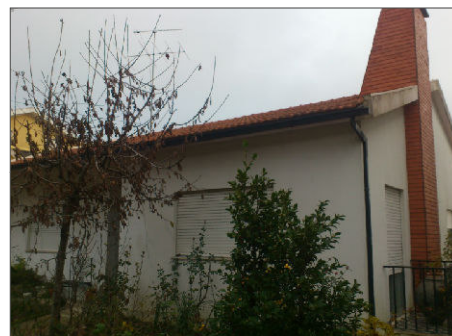
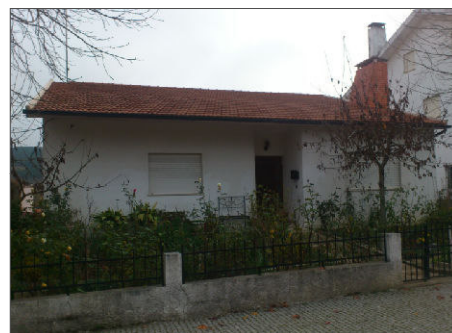
| IDENTIFICAÇÃO DO LOCAL: | "Avenida do Colégio" | Nº POLÍCIA: | 20 | EDIFÍCIO Nº: | 44 |

| ÉPOCA DE CONSTRUÇÃO | POSTERIOR A 1990 | ESTADO DE CONSERVAÇÃO | BOM |

| CONSTRUÇÃO | MATERIAL | TIPO | COR |
|---|---|---|---|
| ESTRUTURA | BETÃO ARMADO | | N/A |

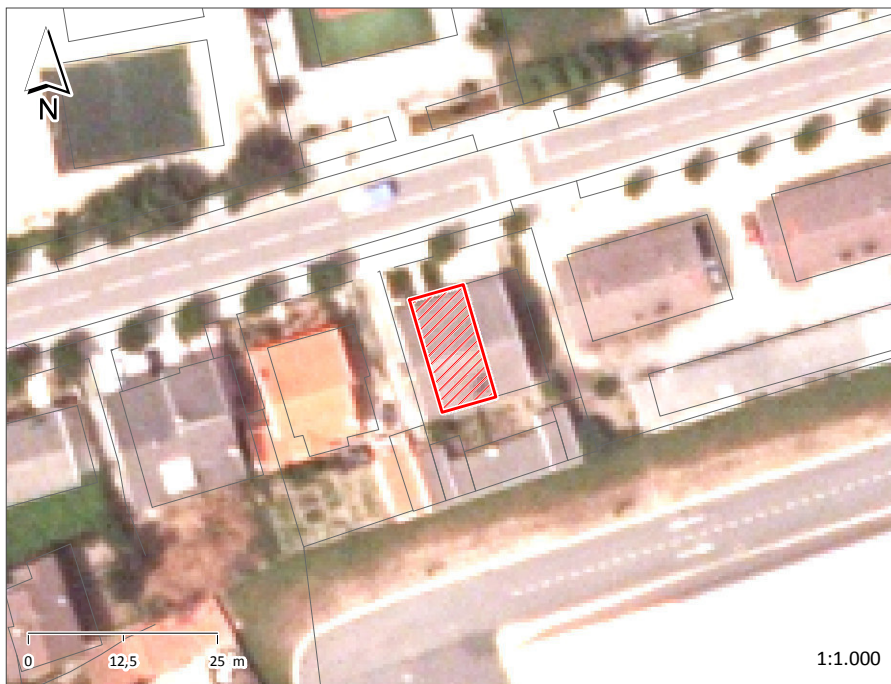
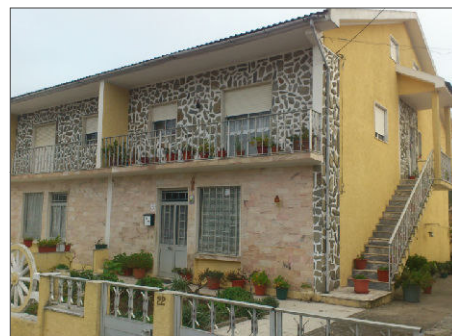
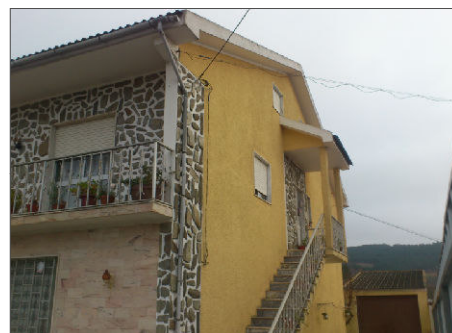
| IDENTIFICAÇÃO DO LOCAL: | "Avenida do Colégio" | Nº POLÍCIA: | 22/24 | EDIFÍCIO Nº: | 45 |

| ÉPOCA DE CONSTRUÇÃO | POSTERIOR A 1990 | ESTADO DE CONSERVAÇÃO | EXCELENTE |

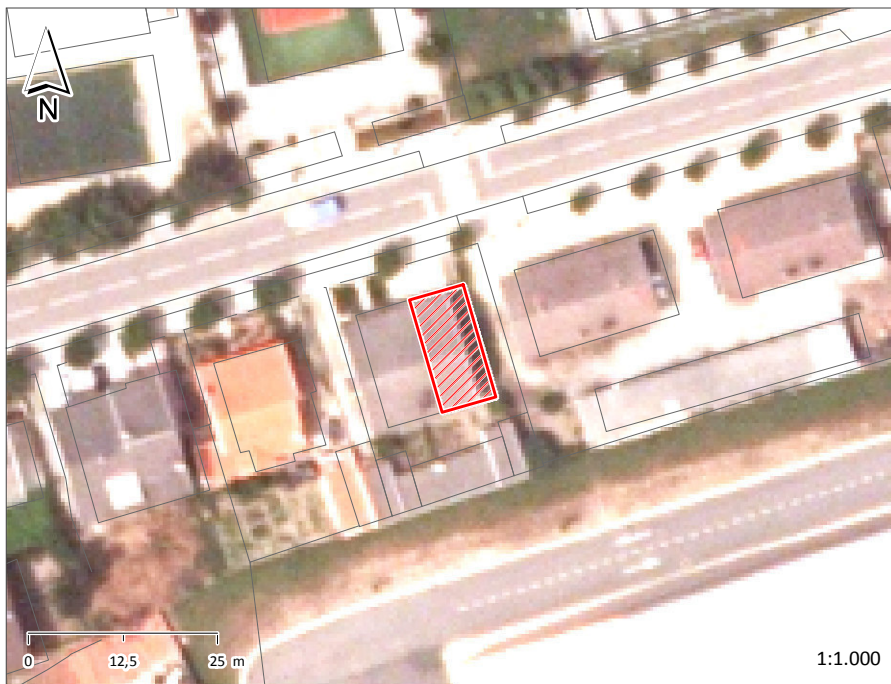
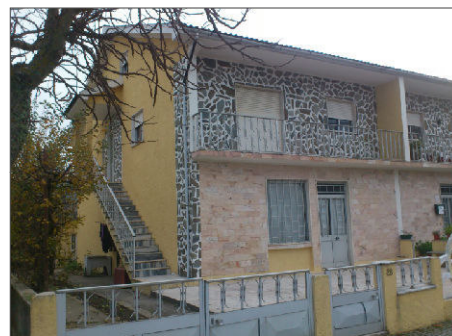
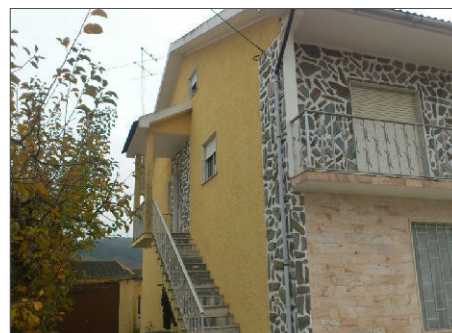
| IDENTIFICAÇÃO DO LOCAL: | "Avenida do Colégio" | Nº POLÍCIA: | 26/28 | EDIFÍCIO Nº: | 46 |

| ÉPOCA DE CONSTRUÇÃO | POSTERIOR A 1990 | ESTADO DE CONSERVAÇÃO | EXCELENTE |

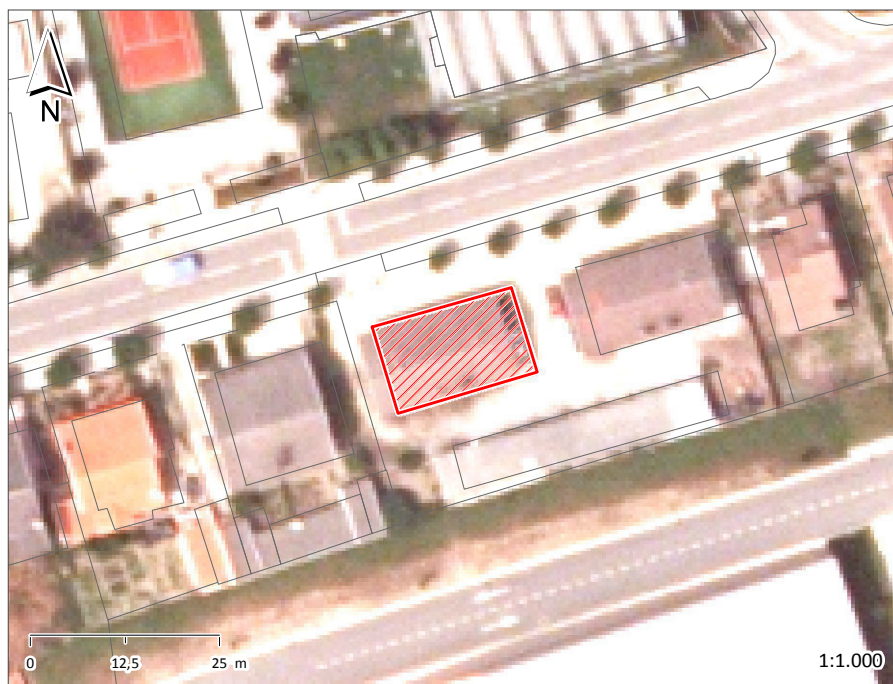
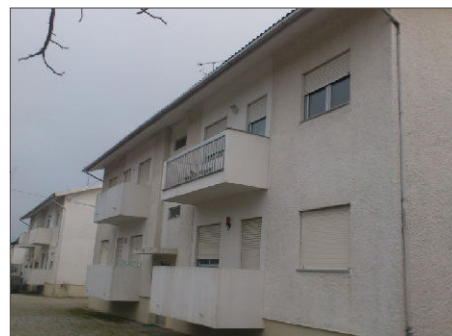
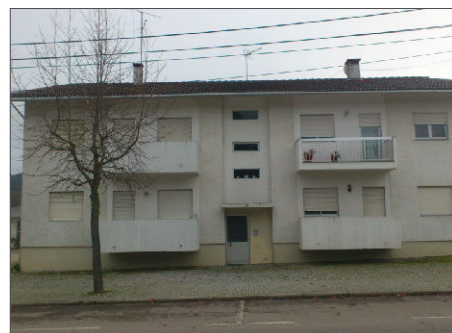
| IDENTIFICAÇÃO DO LOCAL: | "Avenida do Colégio" | Nº POLÍCIA: | 30 | EDIFÍCIO Nº: | 47 |

| ÉPOCA DE CONSTRUÇÃO | POSTERIOR A 1990 | ESTADO DE CONSERVAÇÃO | BOM |
