## OPERAÇÃO DE REABILITAÇÃO URBANA DA ARU DO CENTRO URBANO DA VILA DE SERNANCELHE

### Programa Estratégico de Reabilitação Urbana

Caderno II – Caracterização do Edificado e do Espaço Público | setembro 2016

Fase 2 – Programa Estratégico de Reabilitação Urbana

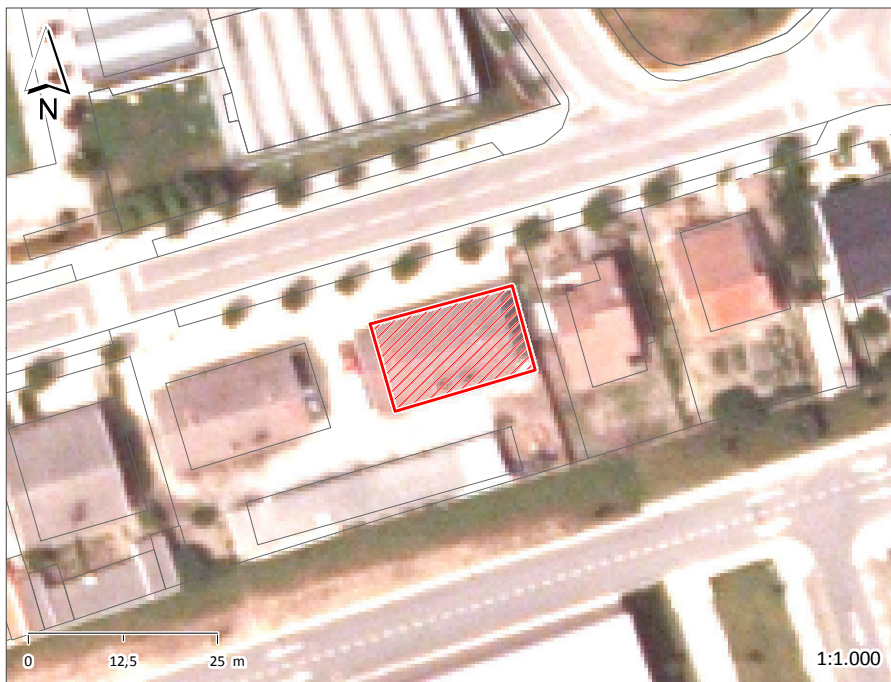
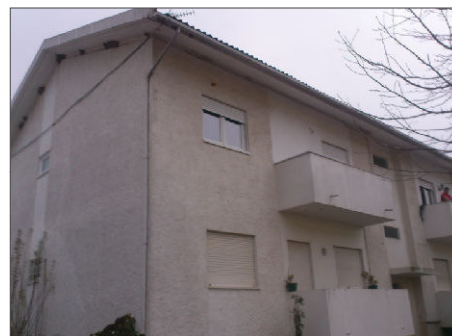
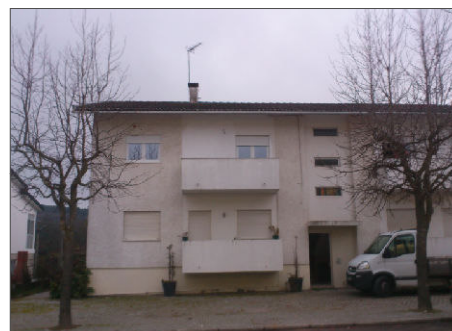
| IDENTIFICAÇÃO DO LOCAL: | "Avenida do Colégio" | Nº POLÍCIA: | 32 | EDIFÍCIO Nº: | 48 |

| ÉPOCA DE CONSTRUÇÃO | POSTERIOR A 1990 | ESTADO DE CONSERVAÇÃO | BOM |

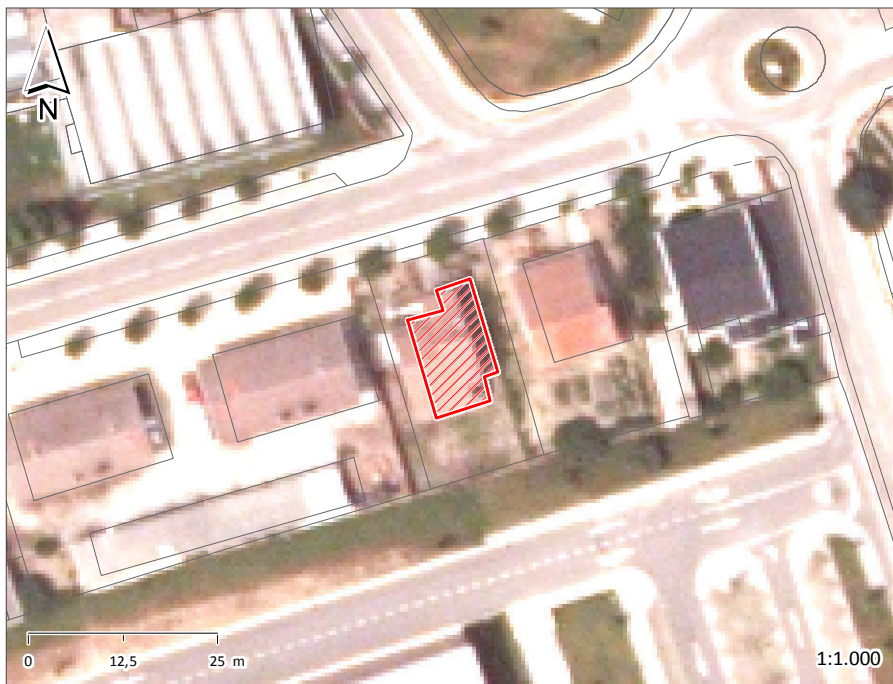
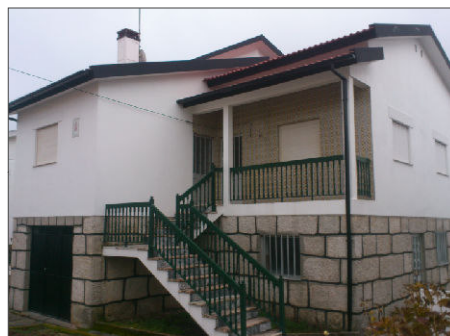
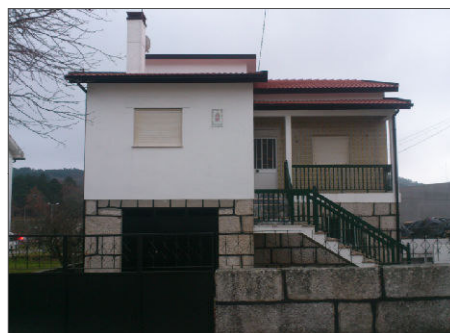
| IDENTIFICAÇÃO DO LOCAL: | "Avenida do Colégio" | Nº POLÍCIA: | 34 | EDIFÍCIO Nº: | 49 |

| ÉPOCA DE CONSTRUÇÃO | POSTERIOR A 1990 | ESTADO DE CONSERVAÇÃO | EXCELENTE |

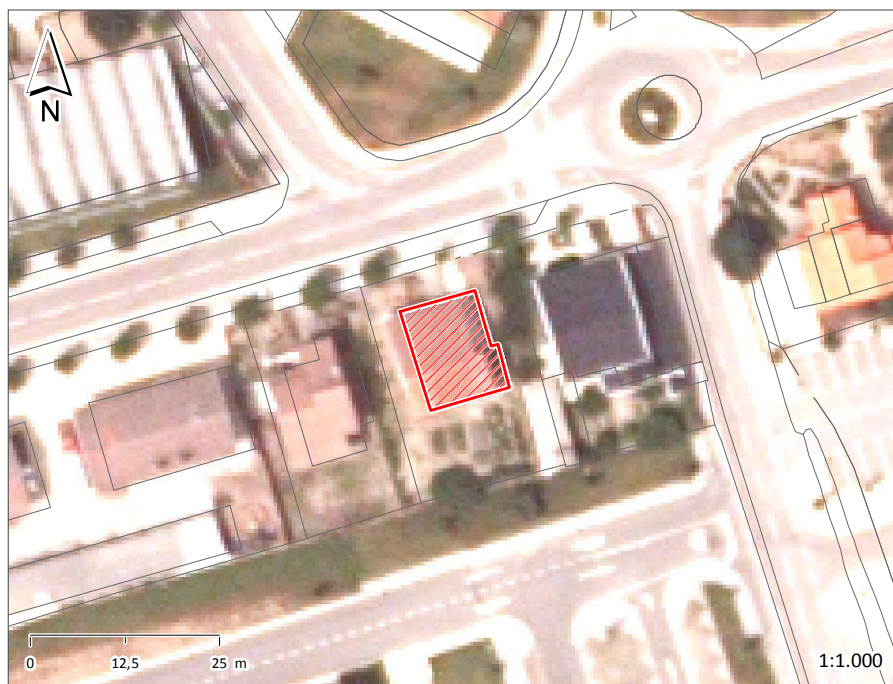
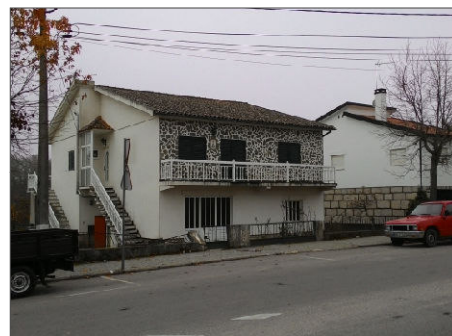
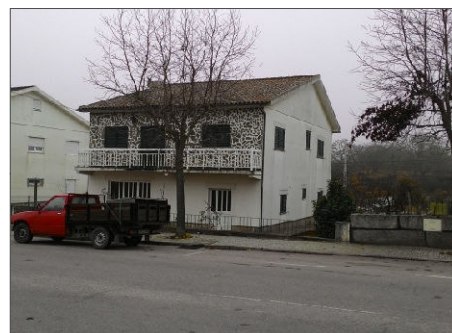
| IDENTIFICAÇÃO DO LOCAL: | "Avenida do Colégio" | Nº POLÍCIA: | 36 | EDIFÍCIO Nº: | 50 |

| ÉPOCA DE CONSTRUÇÃO | POSTERIOR A 1990 | ESTADO DE CONSERVAÇÃO | BOM |

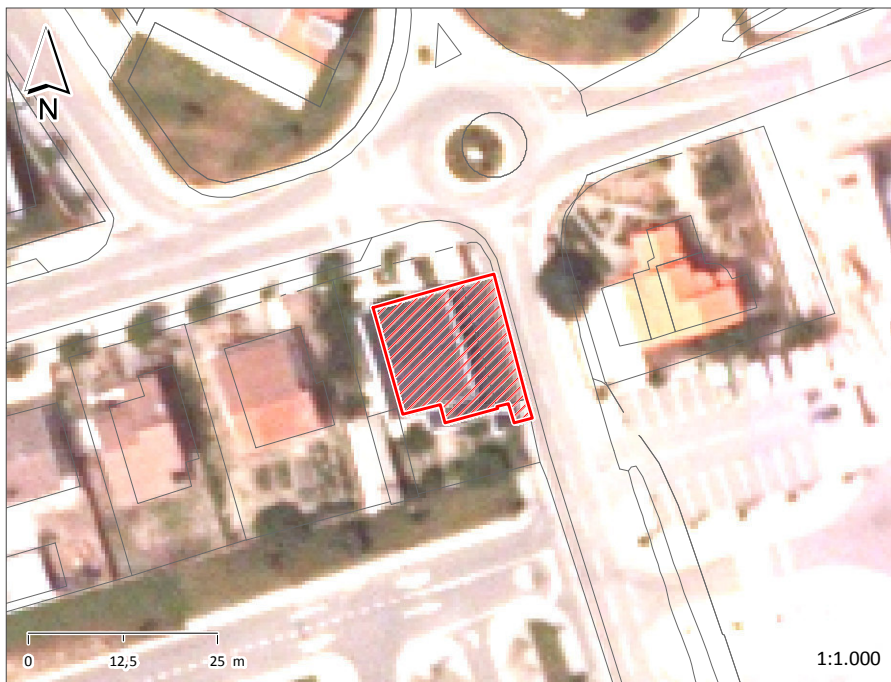
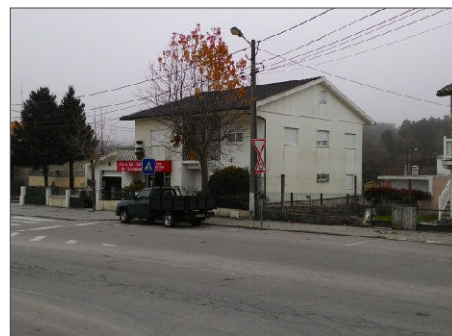
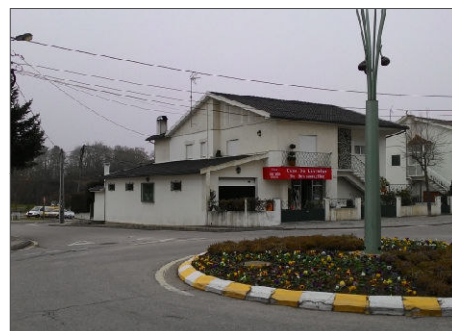
| IDENTIFICAÇÃO DO LOCAL: | "Avenida do Colégio" | Nº POLÍCIA: | 38/40 | EDIFÍCIO Nº: | 51 |

| ÉPOCA DE CONSTRUÇÃO | POSTERIOR A 1990 | ESTADO DE CONSERVAÇÃO | BOM |

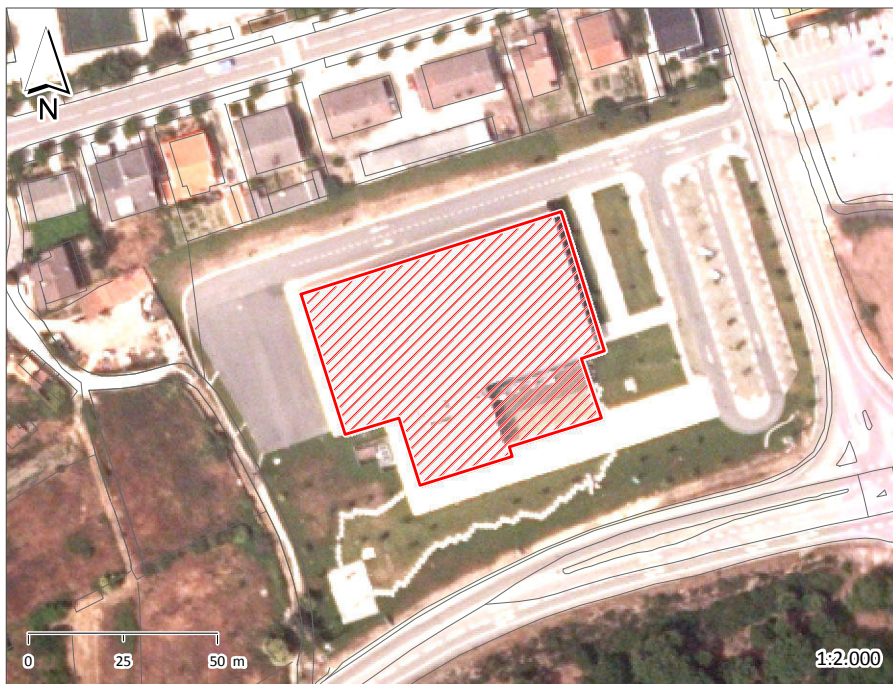
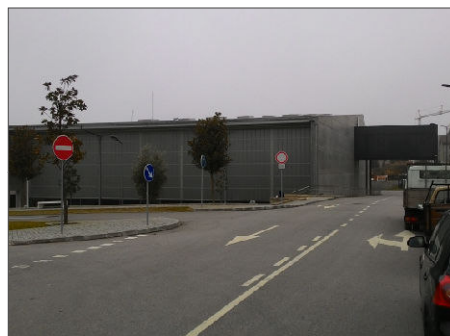
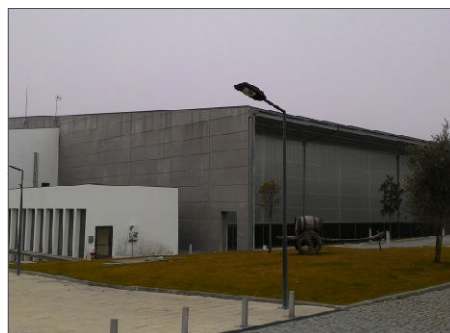
| IDENTIFICAÇÃO DO LOCAL: | "Rua de Acesso ao Exposalão - Multiusos de Sernancelhe" | Nº POLÍCIA: | EDIFÍCIO Nº: | 52 |

| ÉPOCA DE CONSTRUÇÃO | POSTERIOR A 1990 | ESTADO DE CONSERVAÇÃO | EXCELENTE |
| VALOR ARQUITETÓNICO | COM QUALIDADE | TIPOLOGIA DO EDIFICADO | ISOLADO |

| CONSTRUÇÃO | MATERIAL | | TIPO | | COR | |
|---|---|---|---|---|---|---|
| ESTRUTURA | METÁLICA | BETÃO ARMADO | | | N/A | |
| REVESTIMENTO FACHADA | BETÃO | POLICARBONATO | PLACA | PLACA | CINZA | NATURAL |
| COBERTURA | CHAPA DE AÇO | | 3 ÁGUAS | | CINZA | |

| Exposalão - Multiusos de Sernancelhe |

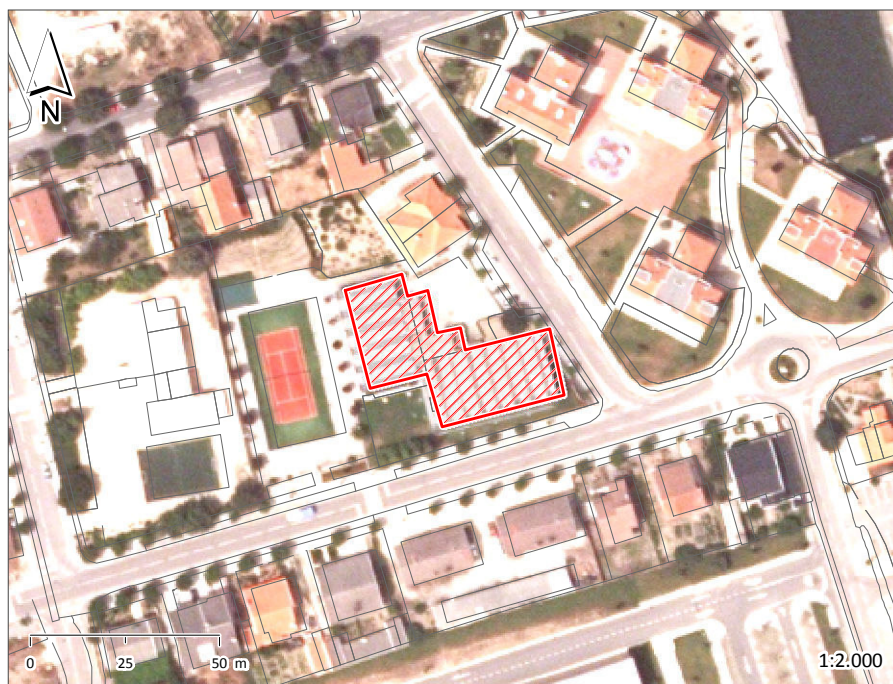
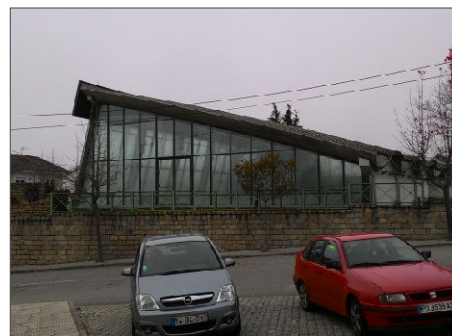
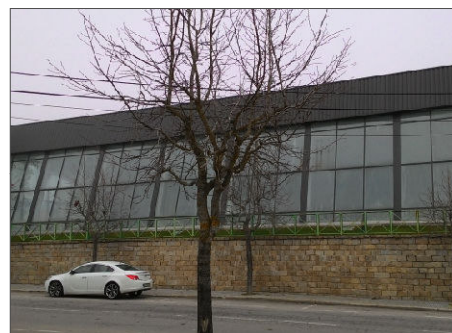
| IDENTIFICAÇÃO DO LOCAL: | Rua Santa Cruz | Nº POLÍCIA: | | EDIFÍCIO Nº: | 53 |

| ÉPOCA DE CONSTRUÇÃO | POSTERIOR A 1990 | ESTADO DE CONSERVAÇÃO | BOM |

| CONSTRUÇÃO | MATERIAL | | TIPO | COR |
|---|---|---|---|---|
| ESTRUTURA | METÁLICA | BETÃO ARMADO | | N/A |
| REVESTIMENTO FACHADA | REBOCO | VIDRO | AREADO | VÁRIAS |
| COBERTURA | CHAPA DE FIBROCIMENTO | | 1 ÁGUA | CINZA |

| Piscinas Municipais - inserido no Complexo Desportivo Municipal |

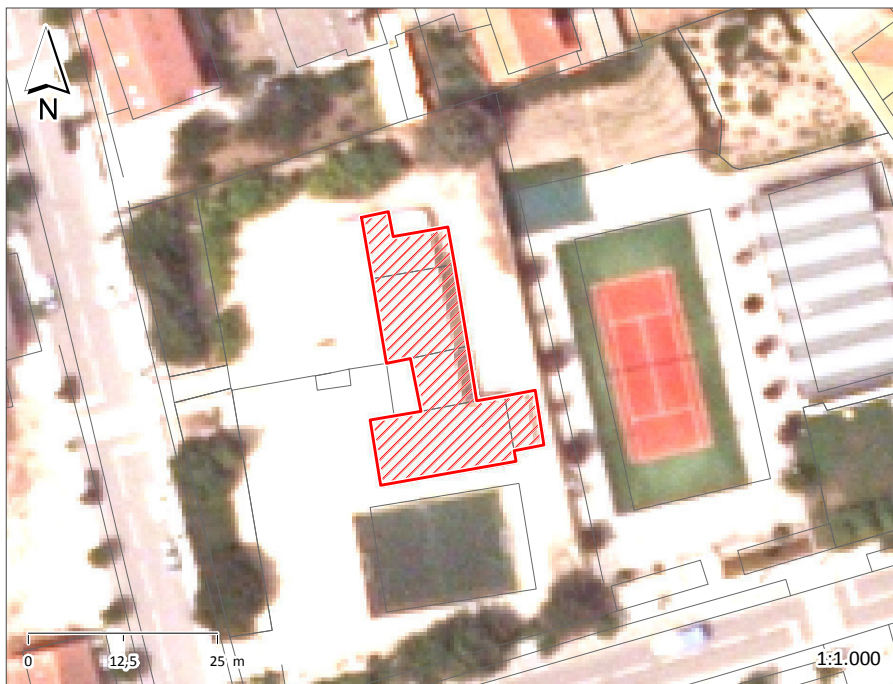
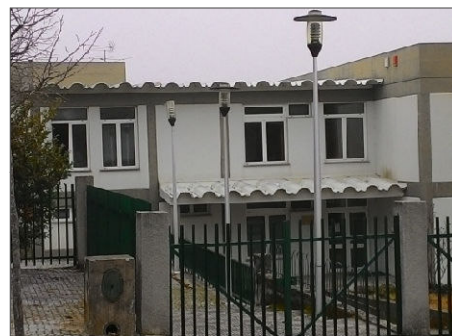
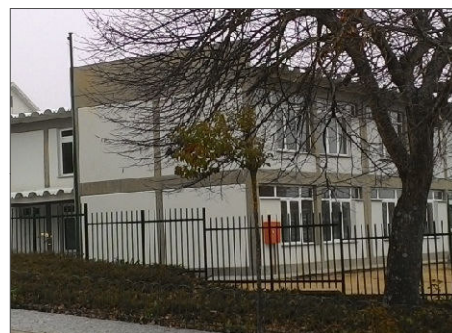
| IDENTIFICAÇÃO DO LOCAL: | Rua do Colégio | Nº POLÍCIA: | EDIFÍCIO Nº: | 54 |

| ÉPOCA DE CONSTRUÇÃO | POSTERIOR A 1990 | ESTADO DE CONSERVAÇÃO | EXCELENTE |

| CONSTRUÇÃO | MATERIAL | TIPO | COR |
|---|---|---|---|
| ESTRUTURA | BETÃO ARMADO | | N/A |
| REVESTIMENTO FACHADA | REBOCO | AREADO | BRANCO CINZA |
| COBERTURA | CHAPA DE AÇO | PLANA | BRANCO |

| Centro Escolar Sernancelhe - 1º Ciclo |
| Reabilitação recente da cobertura |

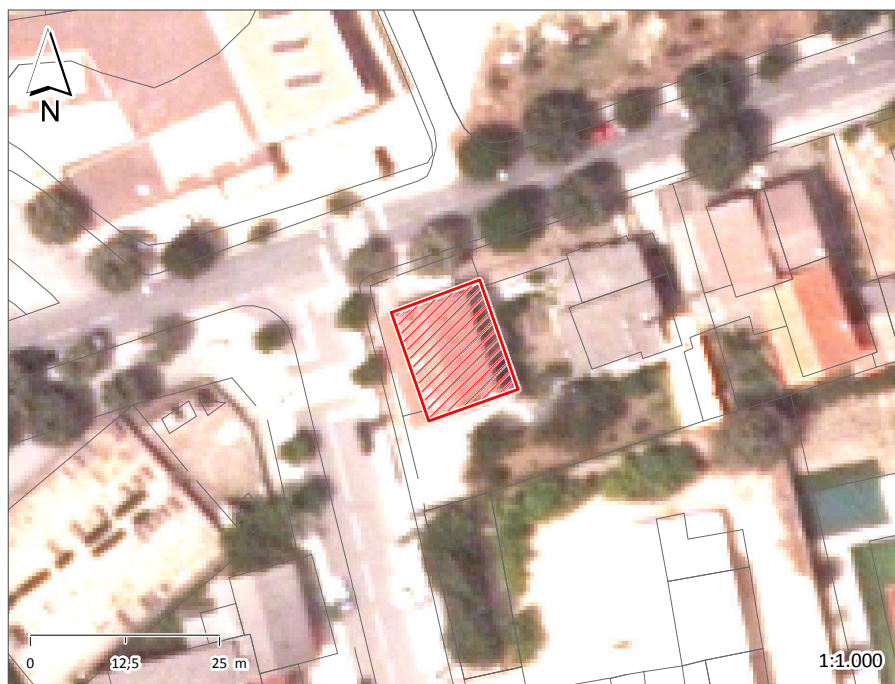
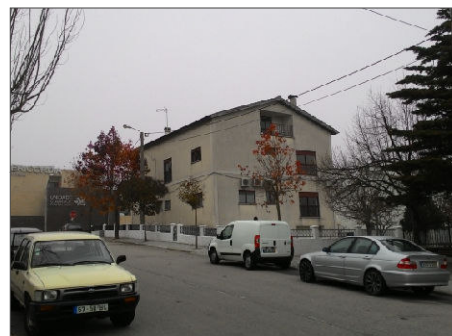
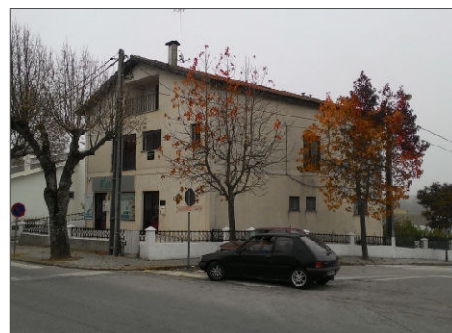
| IDENTIFICAÇÃO DO LOCAL: | Avenida das Tílias | Nº POLÍCIA: | 76/78 | EDIFÍCIO Nº: | 55 |

| ÉPOCA DE CONSTRUÇÃO | POSTERIOR A 1990 | ESTADO DE CONSERVAÇÃO | BOM |

| CONSTRUÇÃO | MATERIAL | TIPO | COR |
|---|---|---|---|
| ESTRUTURA | BETÃO ARMADO | | N/A |
| REVESTIMENTO FACHADA | REBOCO | CARAPINHA | BEGE |
| COBERTURA | TELHA CERÂMICA | 2 ÁGUAS | NATURAL |

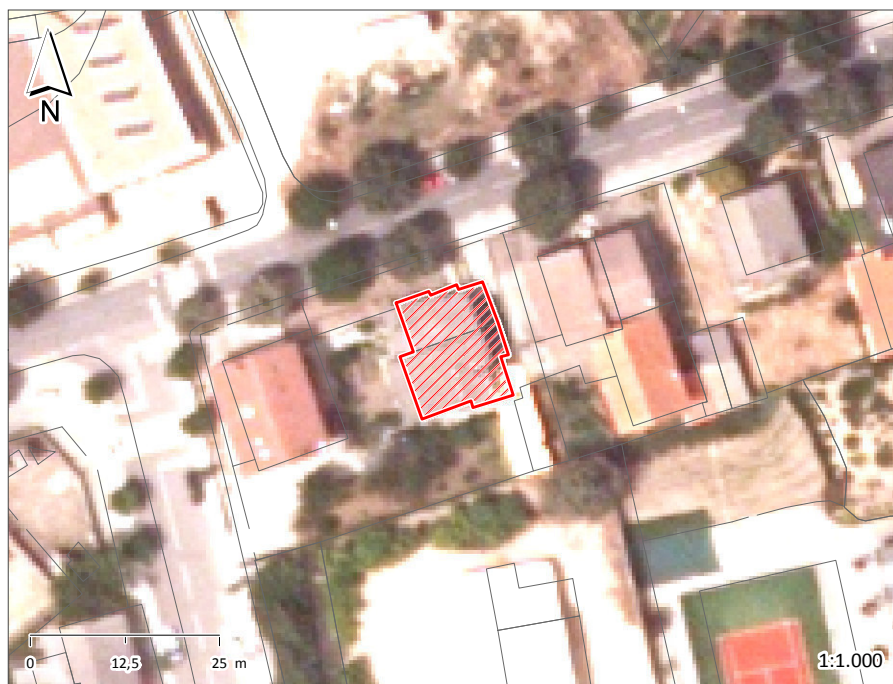
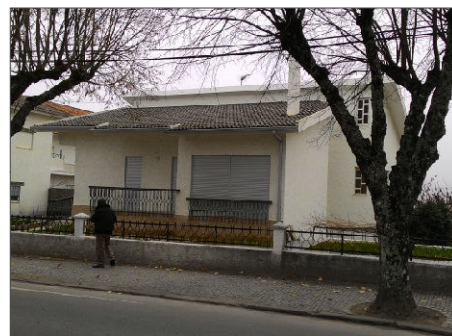
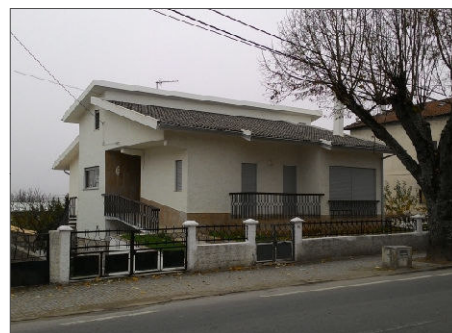
| IDENTIFICAÇÃO DO LOCAL: | Avenida das Tílias | Nº POLÍCIA: | 80 | EDIFÍCIO Nº: | 56 |

| ÉPOCA DE CONSTRUÇÃO | POSTERIOR A 1990 | ESTADO DE CONSERVAÇÃO | EXCELENTE |

| CONSTRUÇÃO | MATERIAL | TIPO | COR |
|---|---|---|---|
| ESTRUTURA | BETÃO ARMADO | | N/A |
| REVESTIMENTO FACHADA | REBOCO | CARAPINHA | BRANCO |
| COBERTURA | TELHA CERÂMICA | 2 ÁGUAS | NATURAL |

| Logradouro comum com os vizinhos |

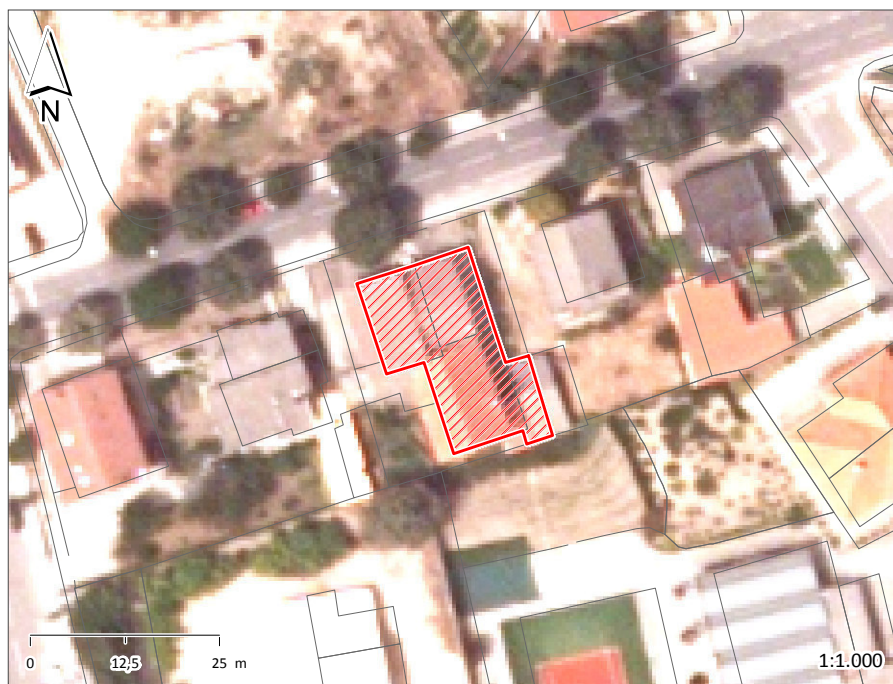
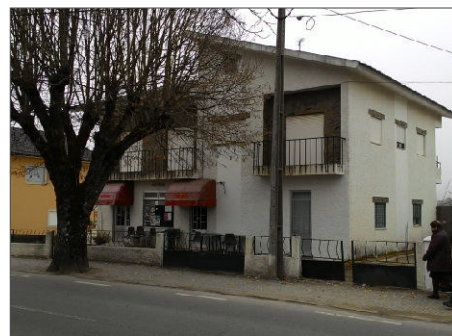
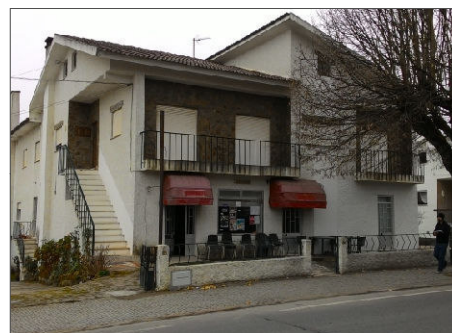
| IDENTIFICAÇÃO DO LOCAL: | Avenida das Tílias | Nº POLÍCIA: | 82/84 | EDIFÍCIO Nº: | 57 |

| ÉPOCA DE CONSTRUÇÃO | POSTERIOR A 1990 | ESTADO DE CONSERVAÇÃO | BOM |
| VALOR ARQUITETÓNICO | COM QUALIDADE | TIPOLOGIA DO EDIFICADO | ISOLADO |

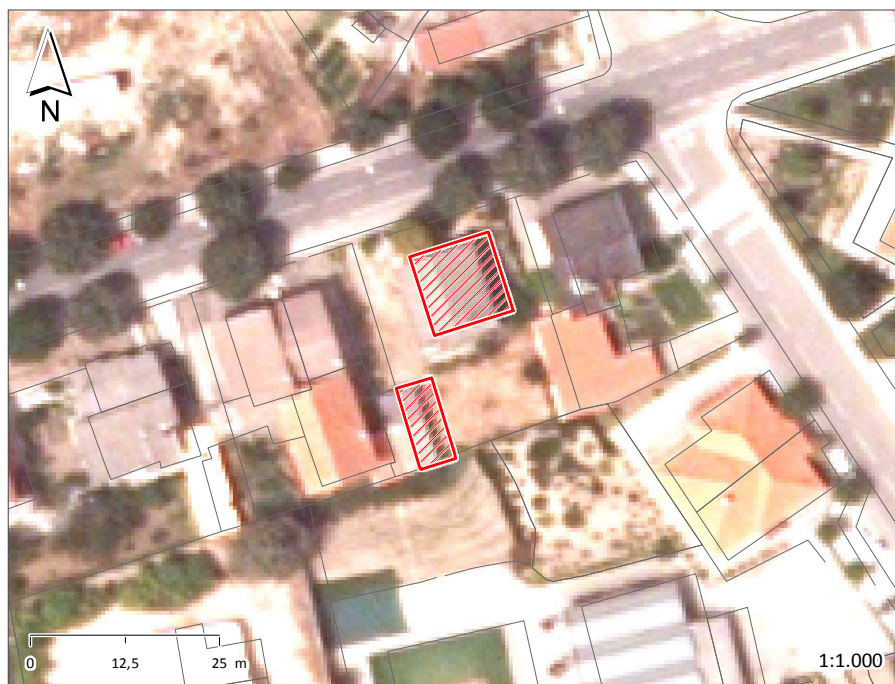
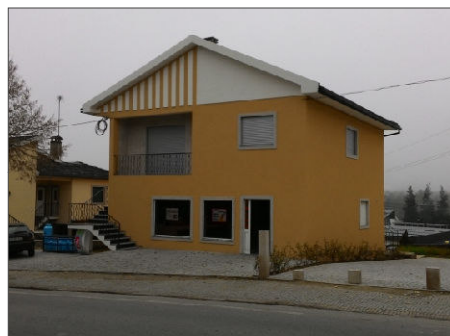
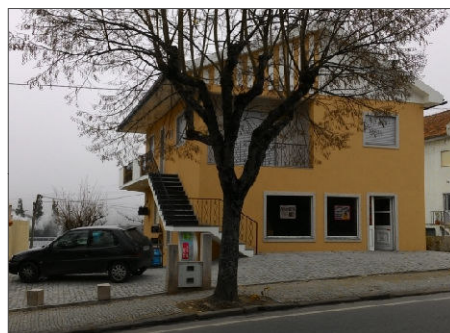
| IDENTIFICAÇÃO DO LOCAL: | Avenida das Tílias | Nº POLÍCIA: | 86/90/92 | EDIFÍCIO Nº: | 58 |

| ÉPOCA DE CONSTRUÇÃO | POSTERIOR A 1990 | ESTADO DE CONSERVAÇÃO | EXCELENTE |
| VALOR ARQUITETÓNICO | COM QUALIDADE | TIPOLOGIA DO EDIFICADO | ISOLADO |

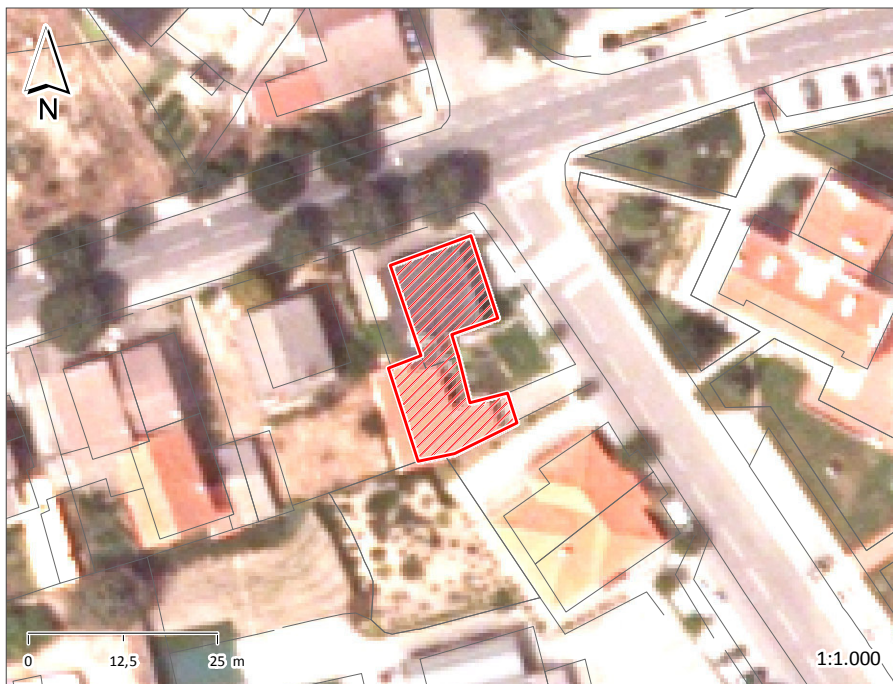
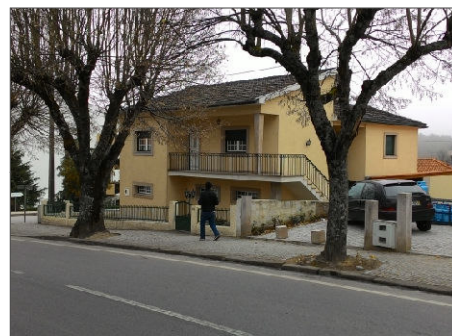
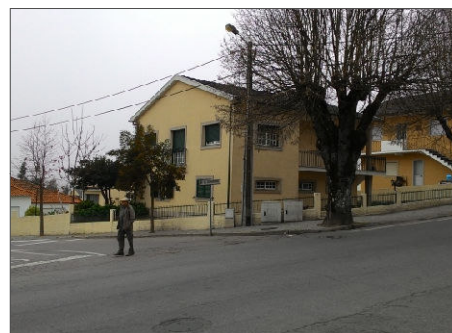
| IDENTIFICAÇÃO DO LOCAL: | Avenida das Tílias | Nº POLÍCIA: | 94 | EDIFÍCIO Nº: | 59 |

| ÉPOCA DE CONSTRUÇÃO | POSTERIOR A 1990 | ESTADO DE CONSERVAÇÃO | EXCELENTE |
| VALOR ARQUITETÓNICO | COM QUALIDADE | TIPOLOGIA DO EDIFICADO | ISOLADO |

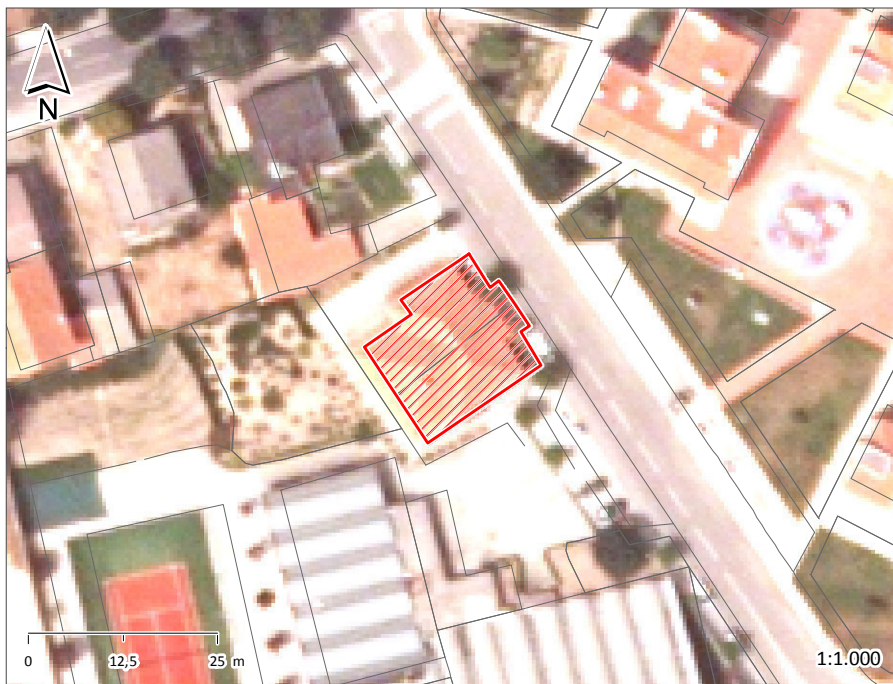
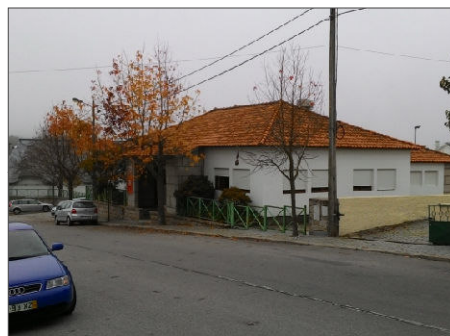
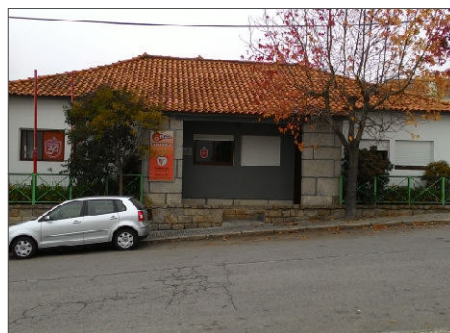
| IDENTIFICAÇÃO DO LOCAL: | Rua Santa Cruz | Nº POLÍCIA: | EDIFÍCIO Nº: | 60 |

| ÉPOCA DE CONSTRUÇÃO | POSTERIOR A 1990 | ESTADO DE CONSERVAÇÃO | BOM |
| VALOR ARQUITETÓNICO | COM QUALIDADE | TIPOLOGIA DO EDIFICADO | ISOLADO |

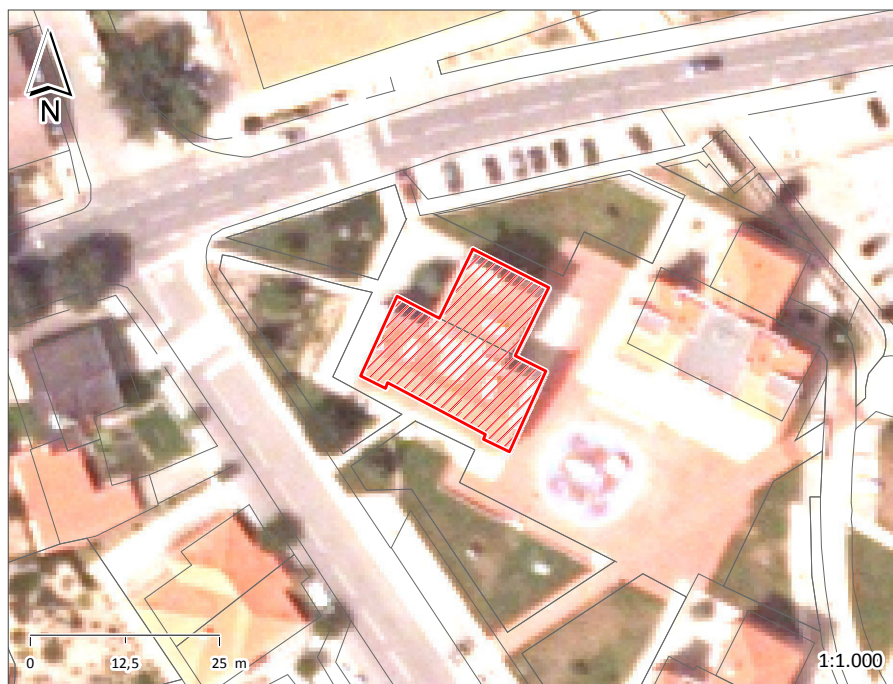
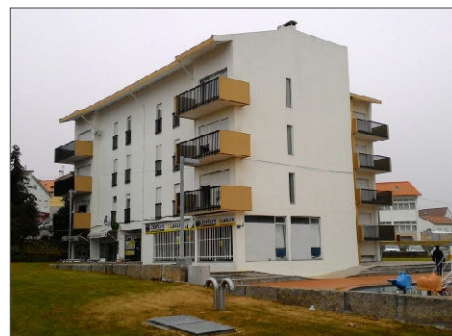
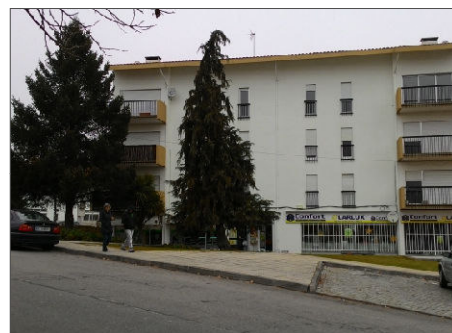
| IDENTIFICAÇÃO DO LOCAL: | Avenida das Tílias | Nº POLÍCIA: | B1 | EDIFÍCIO Nº: | 61 |

| ÉPOCA DE CONSTRUÇÃO | POSTERIOR A 1990 | ESTADO DE CONSERVAÇÃO | EXCELENTE |
| VALOR ARQUITETÓNICO | COM QUALIDADE | TIPOLOGIA DO EDIFICADO | ISOLADO |

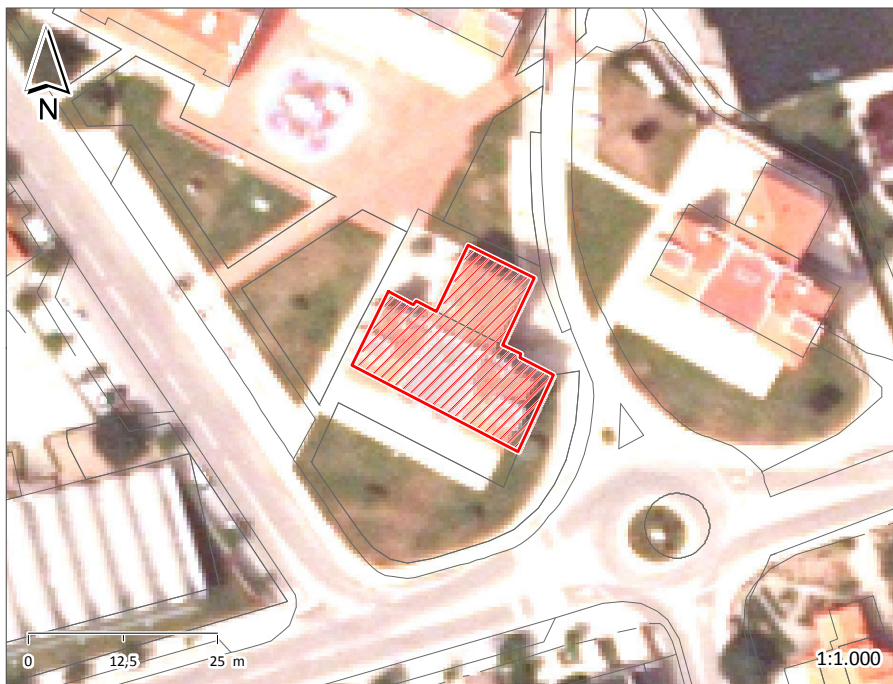
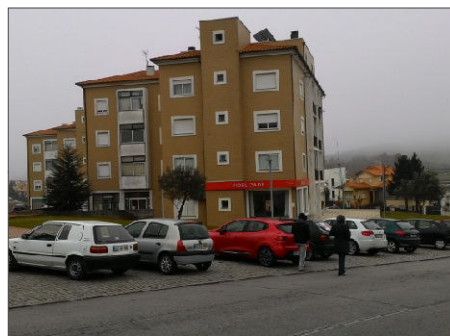
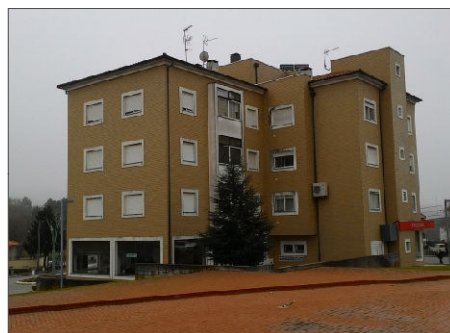
| IDENTIFICAÇÃO DO LOCAL: | Rua Santa Cruz | Nº POLÍCIA: | B4 | EDIFÍCIO Nº: | 62 |

| ÉPOCA DE CONSTRUÇÃO | POSTERIOR A 1990 | ESTADO DE CONSERVAÇÃO | EXCELENTE |
| VALOR ARQUITETÓNICO | COM QUALIDADE | TIPOLOGIA DO EDIFICADO | ISOLADO |

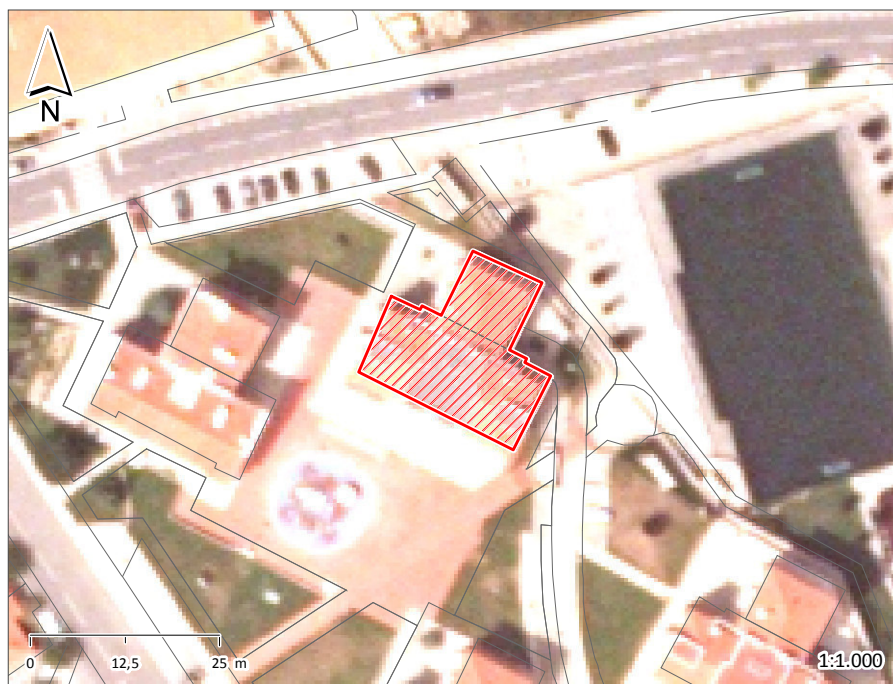
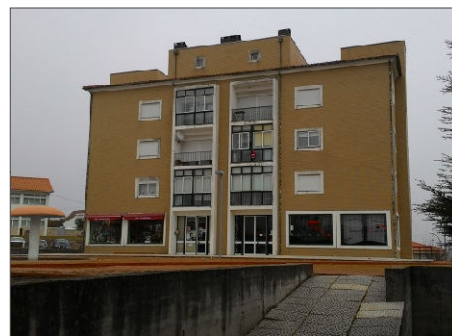
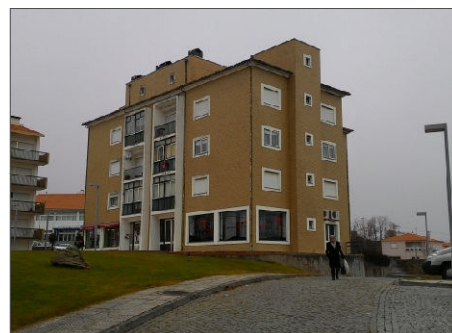
| IDENTIFICAÇÃO DO LOCAL: | Avenida das Tílias | Nº POLÍCIA: | B2 | EDIFÍCIO Nº: | 63 |

| ÉPOCA DE CONSTRUÇÃO | POSTERIOR A 1990 | ESTADO DE CONSERVAÇÃO | BOM |
| VALOR ARQUITETÓNICO | COM QUALIDADE | TIPOLOGIA DO EDIFICADO | ISOLADO |

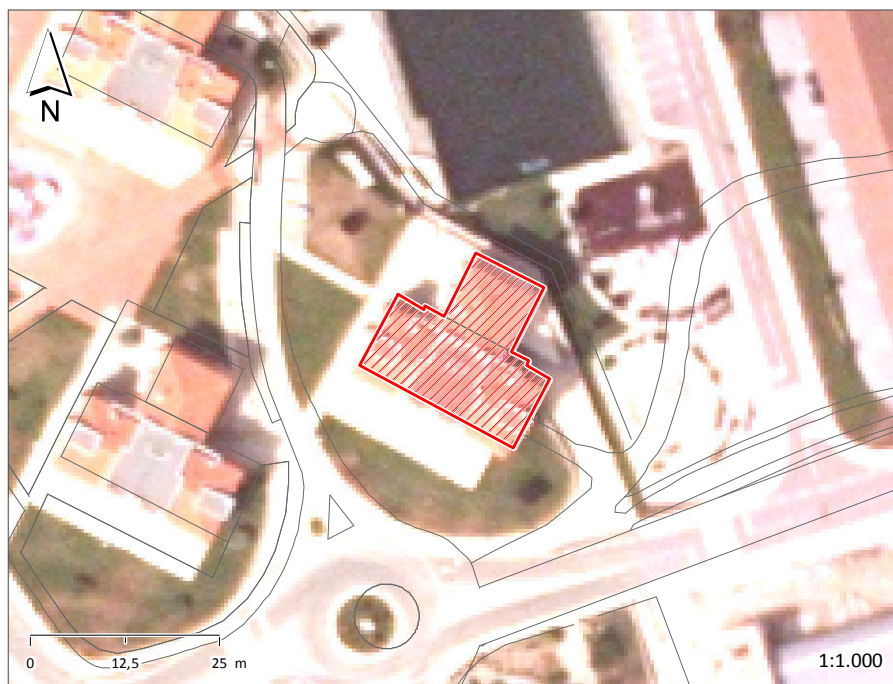
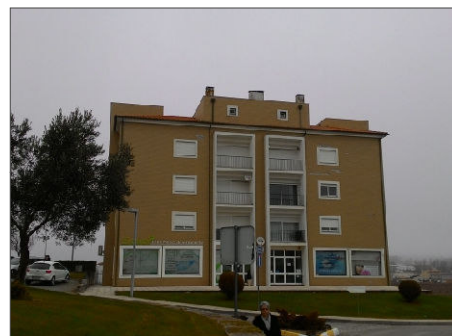
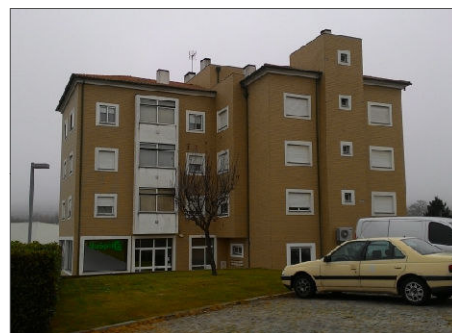
| IDENTIFICAÇÃO DO LOCAL: | "Rua do Loteamento da Calçada" | Nº POLÍCIA: | B3 | EDIFÍCIO Nº: | 64 |

| ÉPOCA DE CONSTRUÇÃO | POSTERIOR A 1990 | ESTADO DE CONSERVAÇÃO | MÉDIO |
| VALOR ARQUITETÓNICO | COM QUALIDADE | TIPOLOGIA DO EDIFICADO | ISOLADO |

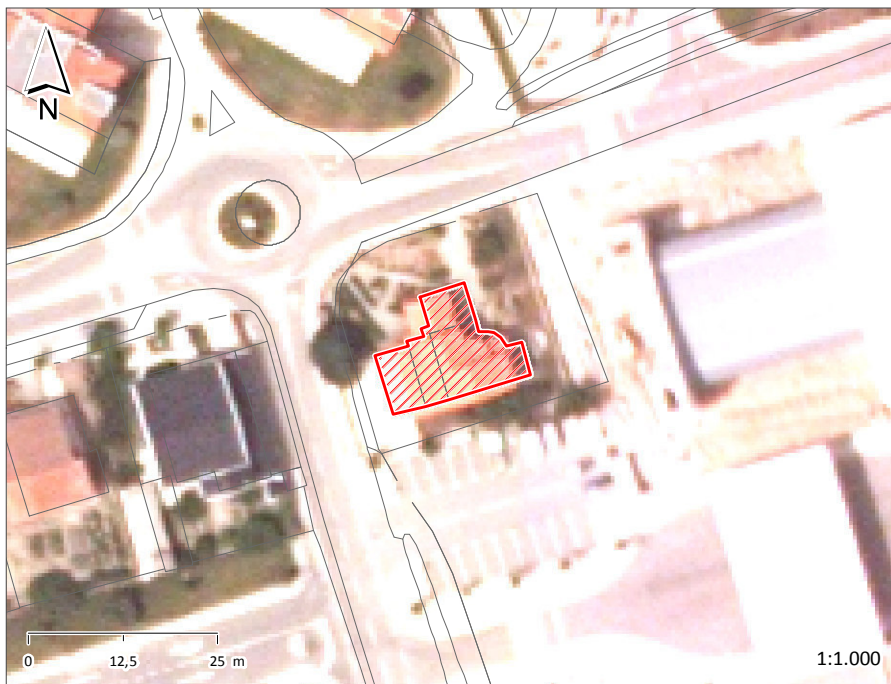
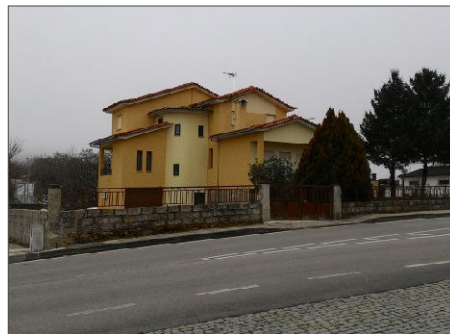
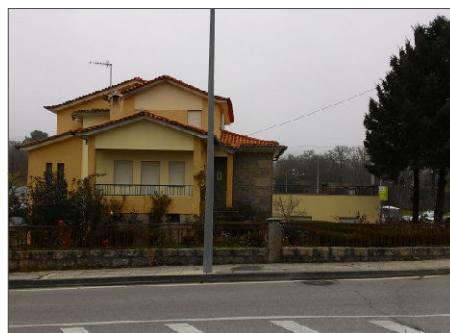
| IDENTIFICAÇÃO DO LOCAL: | "Avenida do Colégio" | Nº POLÍCIA: | 1 | EDIFÍCIO Nº: | 65 |

| ÉPOCA DE CONSTRUÇÃO | POSTERIOR A 1990 | ESTADO DE CONSERVAÇÃO | EXCELENTE |

| CONSTRUÇÃO | MATERIAL | | TIPO | | COR | |
|---|---|---|---|---|---|---|
| ELEMENTOS DISSONANTES | Antena TV | | | | | |

| 3 frentes públicas. |

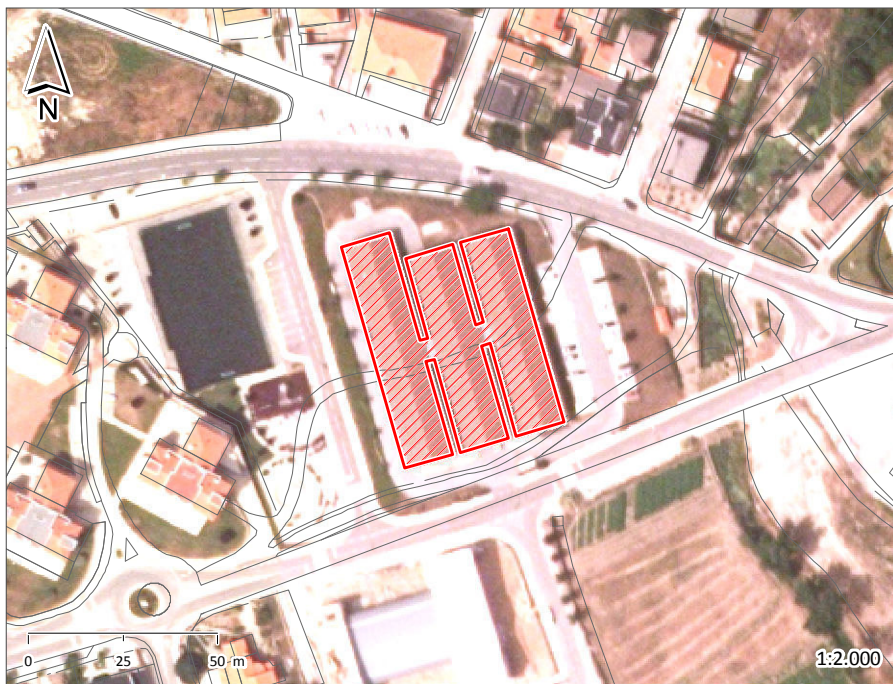
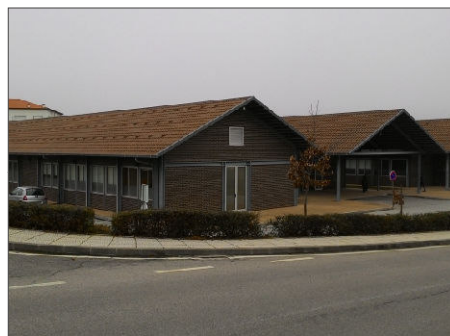
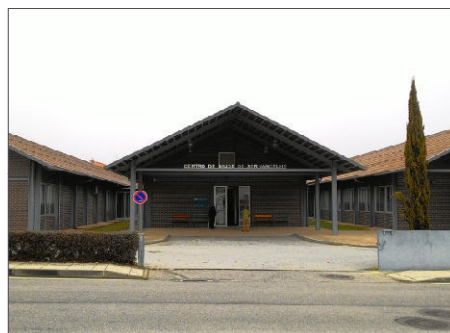
| IDENTIFICAÇÃO DO LOCAL: | "Avenida do Colégio"<br>Avenida das Tílias | Nº POLÍCIA: | EDIFÍCIO Nº: | 66 |

| ÉPOCA DE CONSTRUÇÃO | POSTERIOR A 1990 | ESTADO DE CONSERVAÇÃO | EXCELENTE |

| Centro de Saúde |

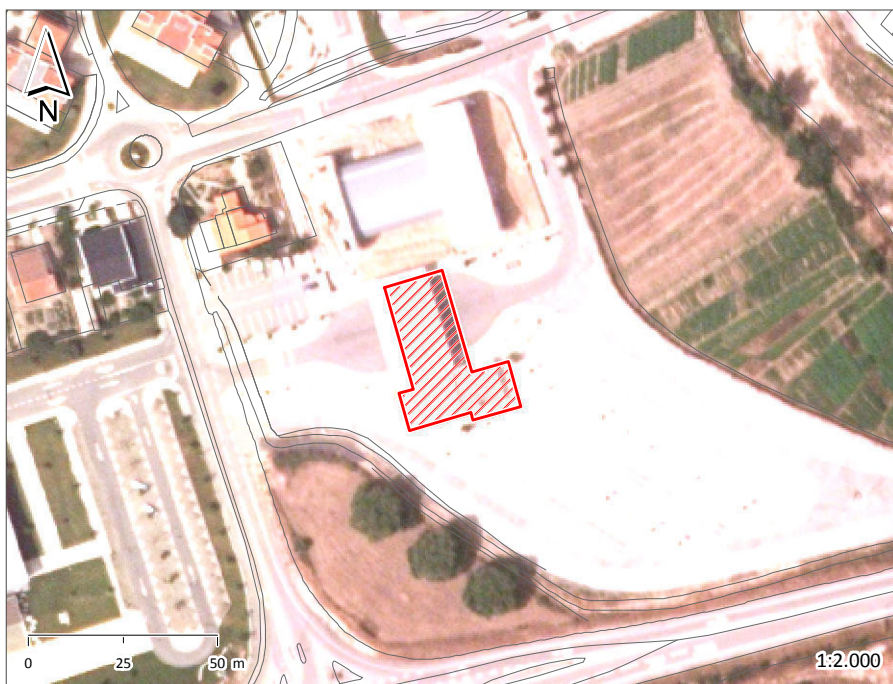
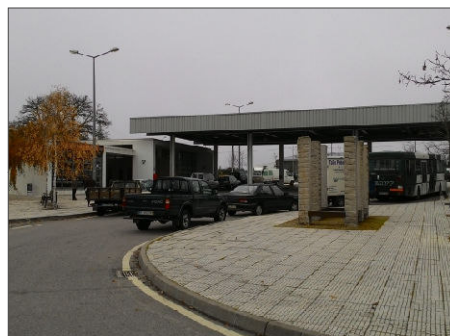
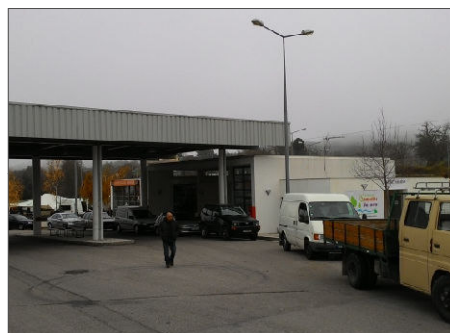
| IDENTIFICAÇÃO DO LOCAL: | "Avenida do Colégio" | Nº POLÍCIA: | EDIFÍCIO Nº: | 67 |

| ÉPOCA DE CONSTRUÇÃO | POSTERIOR A 1990 | ESTADO DE CONSERVAÇÃO | BOM |

| Café/Bilheteira rodoviária/Autocarros |

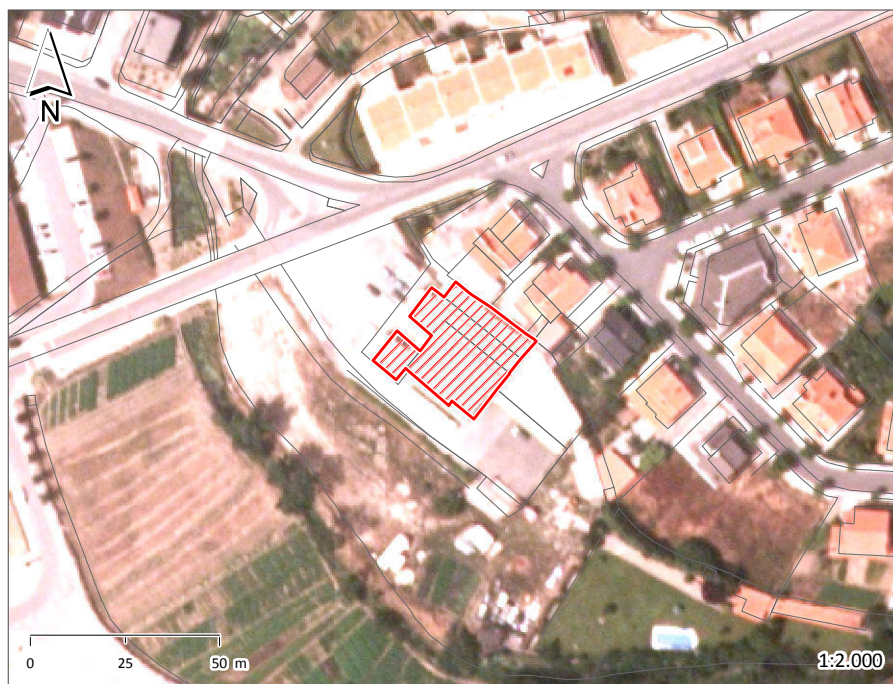
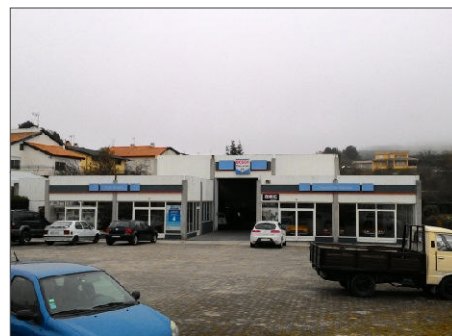
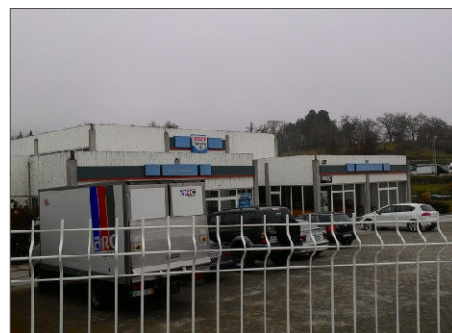
| IDENTIFICAÇÃO DO LOCAL: | "Avenida do Colégio" | Nº POLÍCIA: | 98/100 | EDIFÍCIO Nº: | 68 |

| ÉPOCA DE CONSTRUÇÃO | POSTERIOR A 1990 | ESTADO DE CONSERVAÇÃO | MÉDIO |

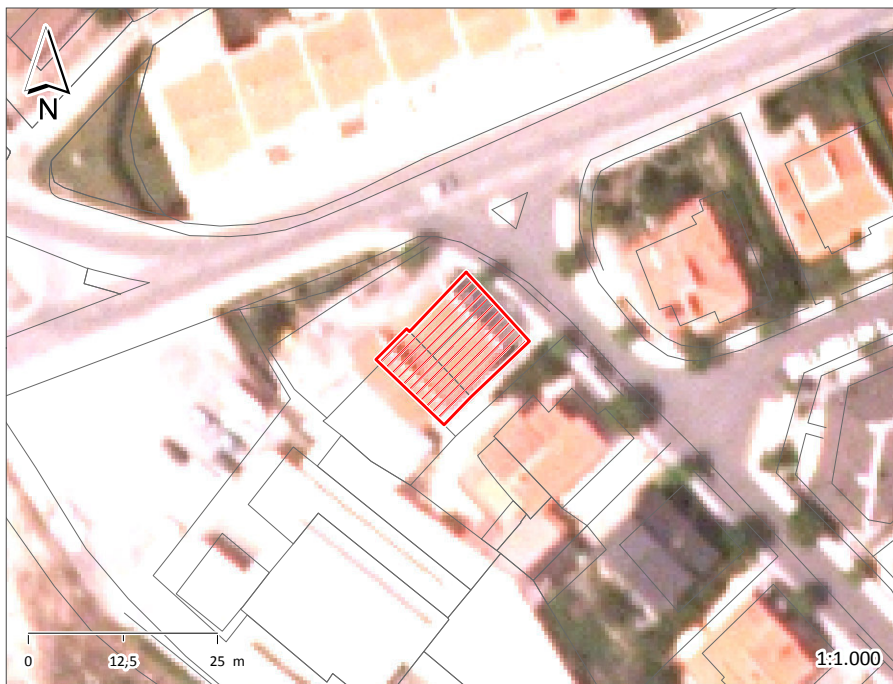
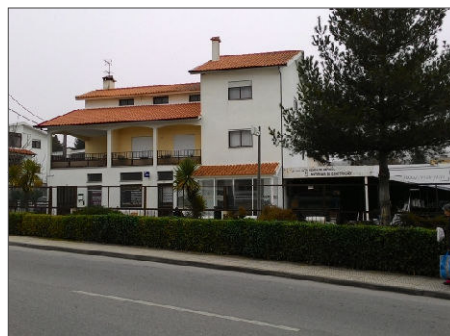
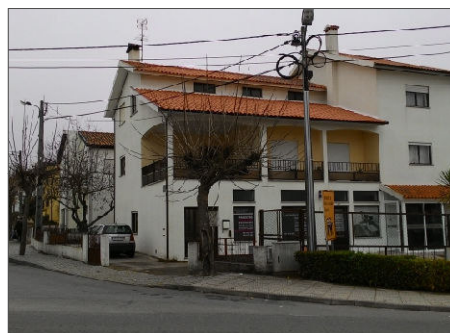
| IDENTIFICAÇÃO DO LOCAL: | Avenida das Tílias | Nº POLÍCIA: | 102/104 | EDIFÍCIO Nº: | 69 |

| ÉPOCA DE CONSTRUÇÃO | POSTERIOR A 1990 | ESTADO DE CONSERVAÇÃO | BOM |

| CONSTRUÇÃO | MATERIAL | TIPO | COR |
|---|---|---|---|
| ELEMENTOS DISSONANTES | Antena TV | | |

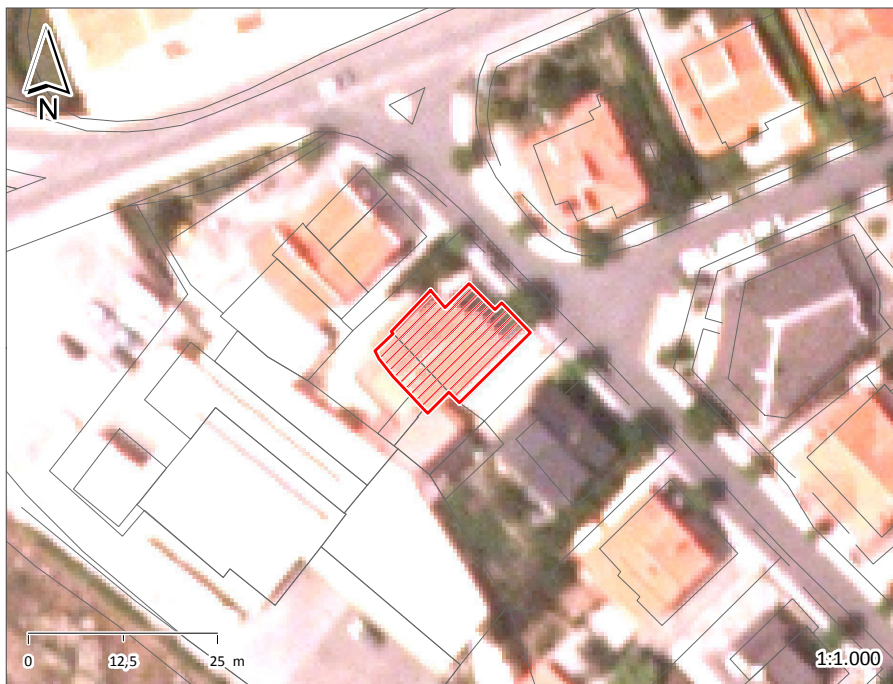
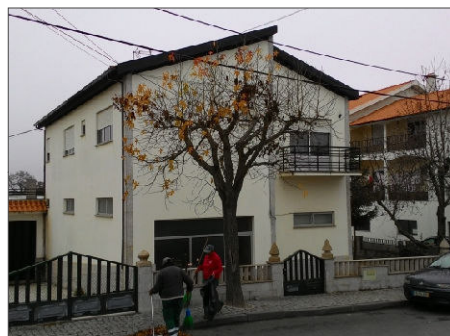
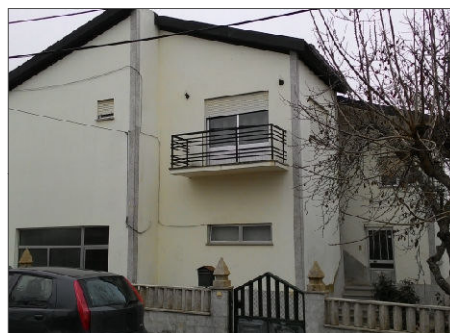
| IDENTIFICAÇÃO DO LOCAL: | Bairro Sulminheiro | Nº POLÍCIA: | 2 | EDIFÍCIO Nº: | 70 |

| ÉPOCA DE CONSTRUÇÃO | POSTERIOR A 1990 | ESTADO DE CONSERVAÇÃO | BOM |
