## OPERAÇÃO DE REABILITAÇÃO URBANA DA ARU DO CENTRO URBANO DA VILA DE SERNANCELHE

### Programa Estratégico de Reabilitação Urbana

Caderno II – Caracterização do Edificado e do Espaço Público | setembro 2016

Fase 2 – Programa Estratégico de Reabilitação Urbana

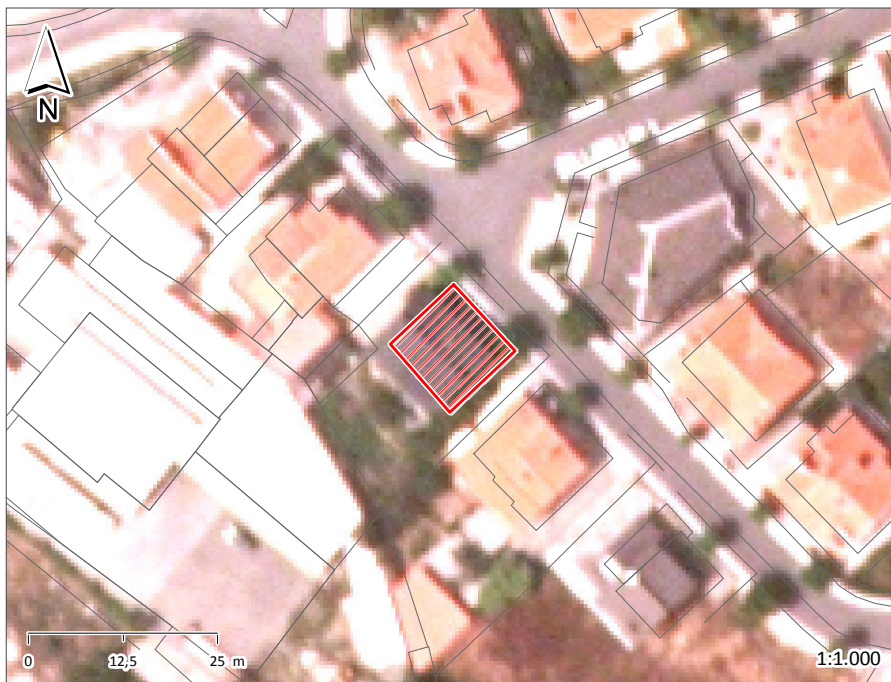
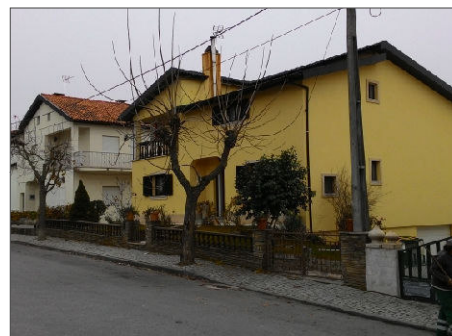
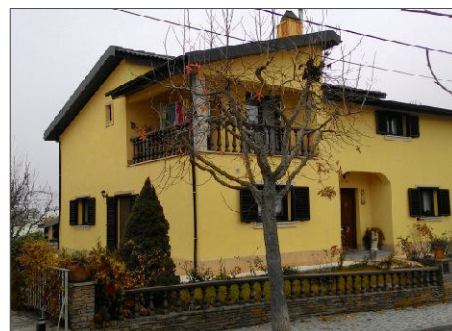
| IDENTIFICAÇÃO DO LOCAL: | Bairro Sulminheiro | Nº POLÍCIA: | 4 | EDIFÍCIO Nº: | 71 |

| ÉPOCA DE CONSTRUÇÃO | POSTERIOR A 1990 | ESTADO DE CONSERVAÇÃO | EXCELENTE |

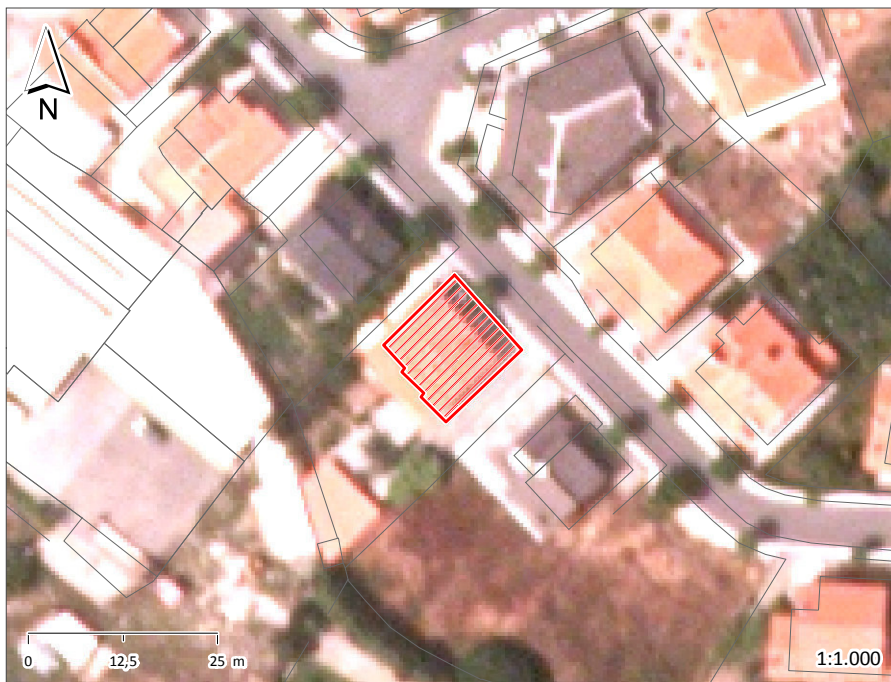
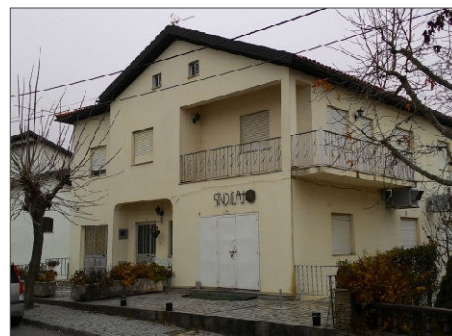
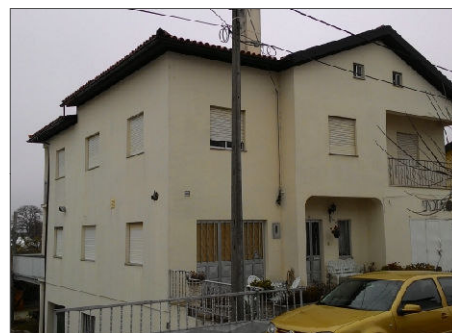
| IDENTIFICAÇÃO DO LOCAL: | Bairro Sulminheiro | Nº POLÍCIA: | 6/8 | EDIFÍCIO Nº: | 72 |

| ÉPOCA DE CONSTRUÇÃO | POSTERIOR A 1990 | ESTADO DE CONSERVAÇÃO | BOM |

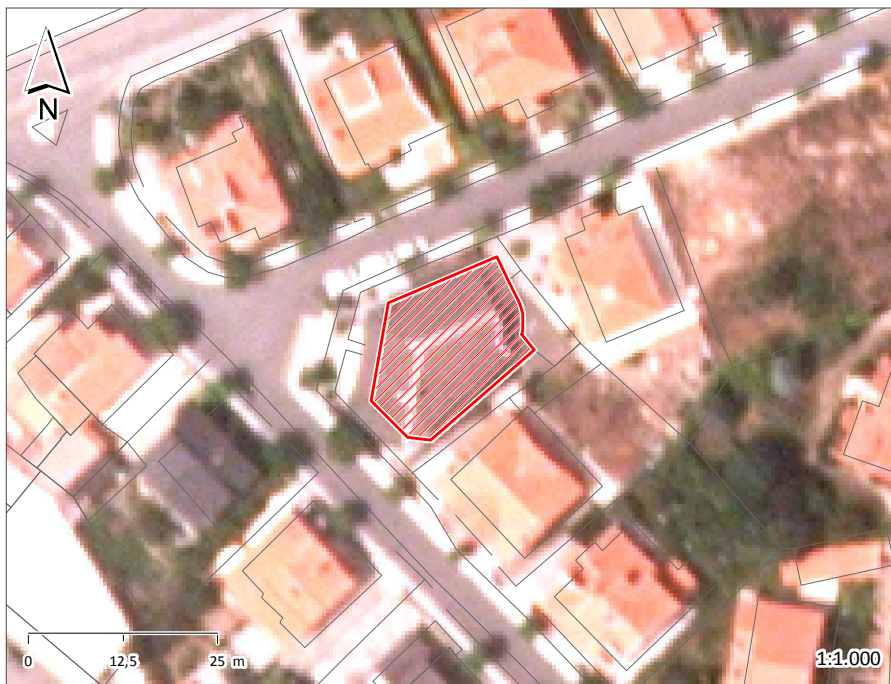
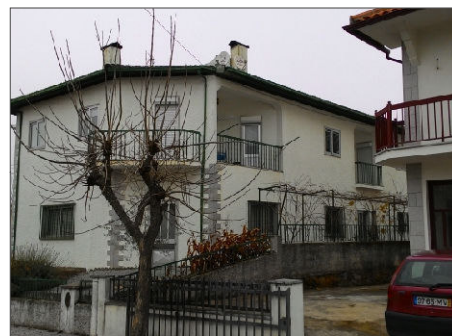
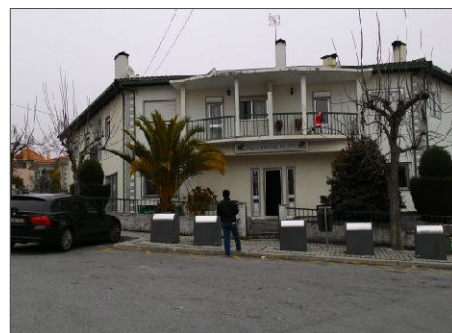
| IDENTIFICAÇÃO DO LOCAL: | Bairro Sulminheiro | Nº POLÍCIA: | 2 | EDIFÍCIO Nº: | 73 |

| ÉPOCA DE CONSTRUÇÃO | POSTERIOR A 1990 | ESTADO DE CONSERVAÇÃO | MÉDIO |

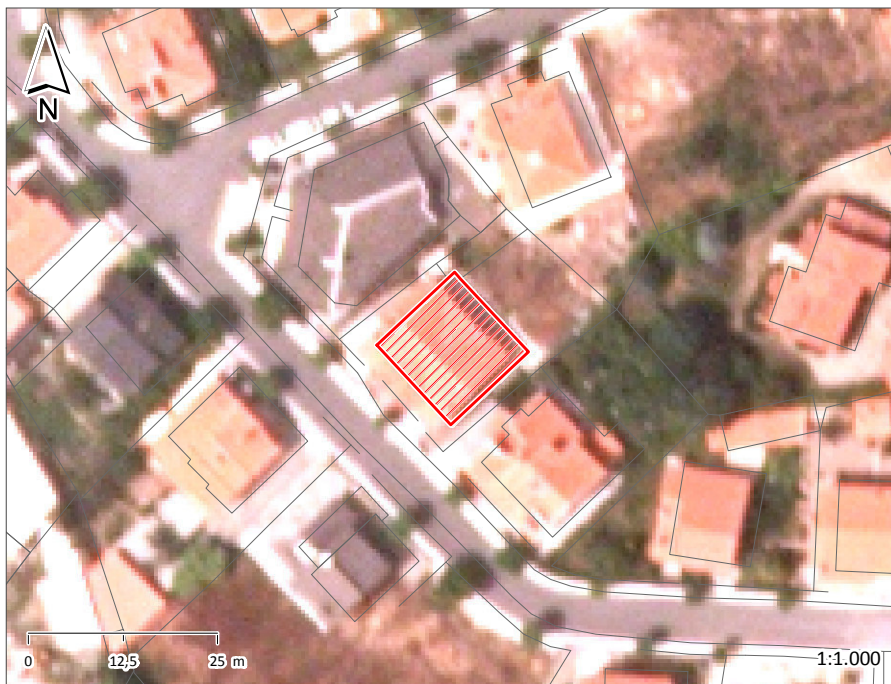
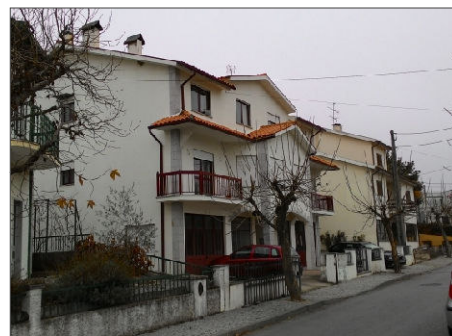
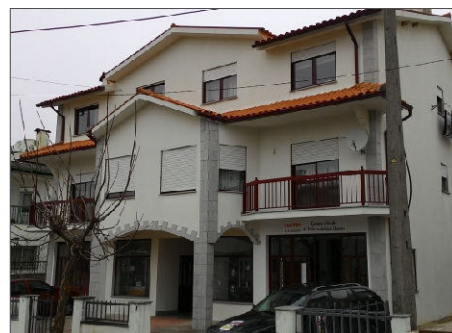
| IDENTIFICAÇÃO DO LOCAL: | Bairro Sulminheiro | Nº POLÍCIA: | 7/9 | EDIFÍCIO Nº: | 74 |

| ÉPOCA DE CONSTRUÇÃO | POSTERIOR A 1990 | ESTADO DE CONSERVAÇÃO | EXCELENTE |

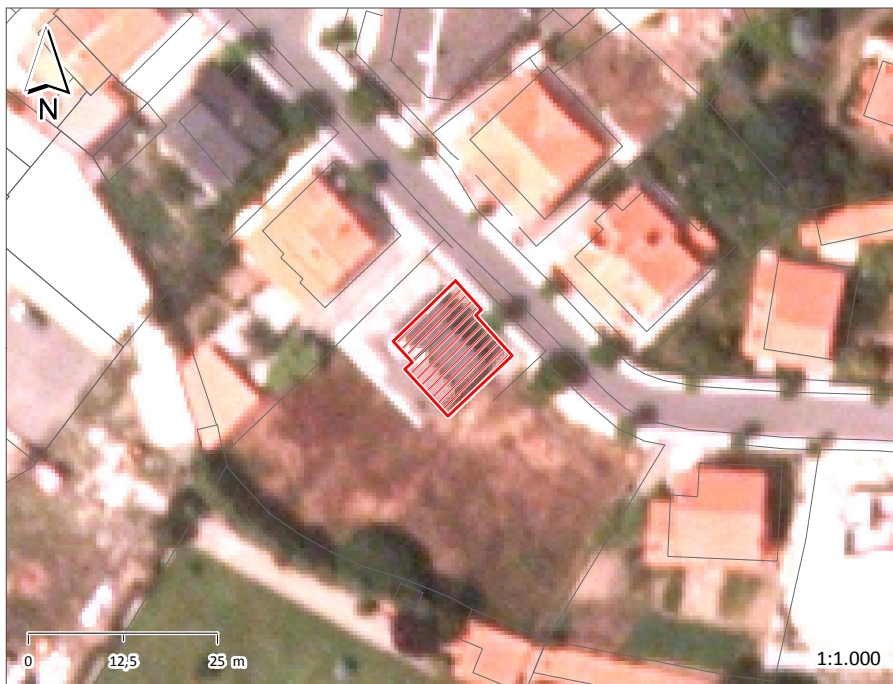
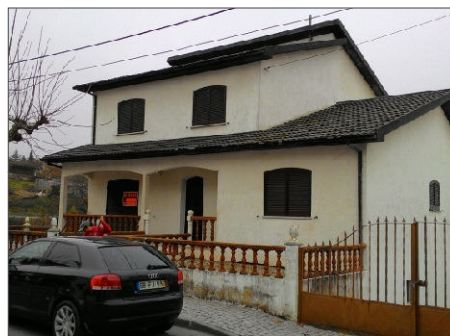
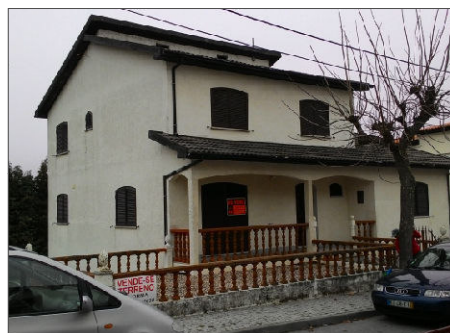
| IDENTIFICAÇÃO DO LOCAL: | Bairro Sulminheiro | Nº POLÍCIA: | 10 | EDIFÍCIO Nº: | 75 |

| ÉPOCA DE CONSTRUÇÃO | POSTERIOR A 1990 | ESTADO DE CONSERVAÇÃO | BOM |

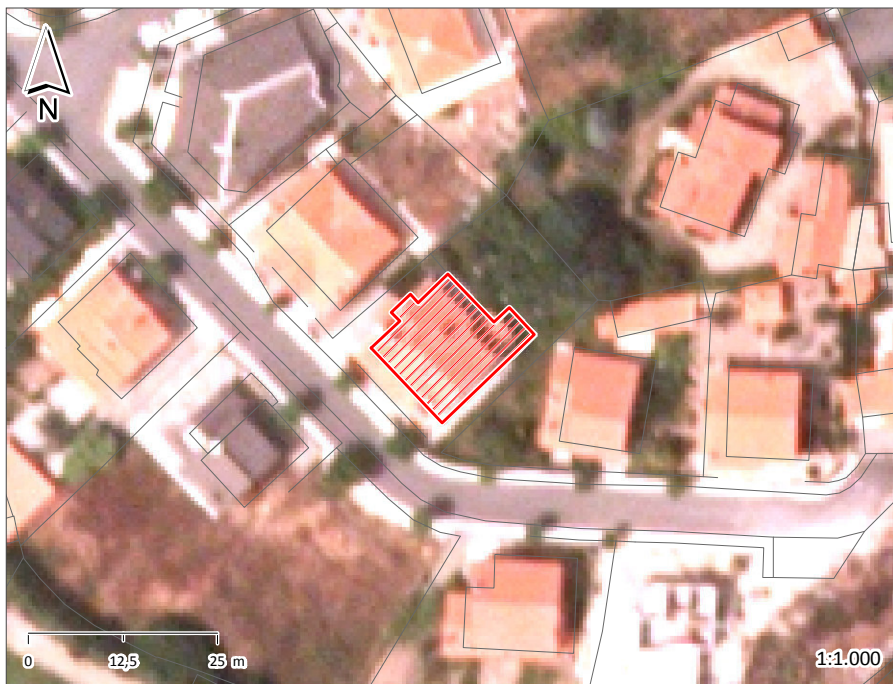
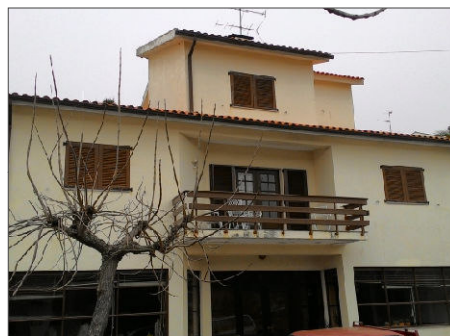
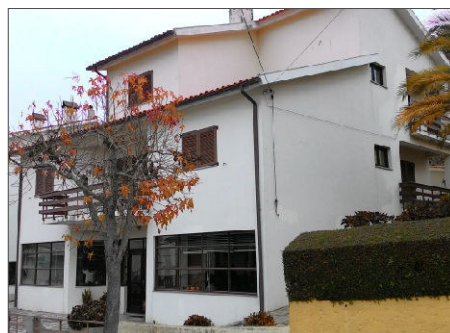
| IDENTIFICAÇÃO DO LOCAL: | Bairro Sulminheiro | Nº POLÍCIA: | 11/13 | EDIFÍCIO Nº: | 76 |

| ÉPOCA DE CONSTRUÇÃO | POSTERIOR A 1990 | ESTADO DE CONSERVAÇÃO | BOM |

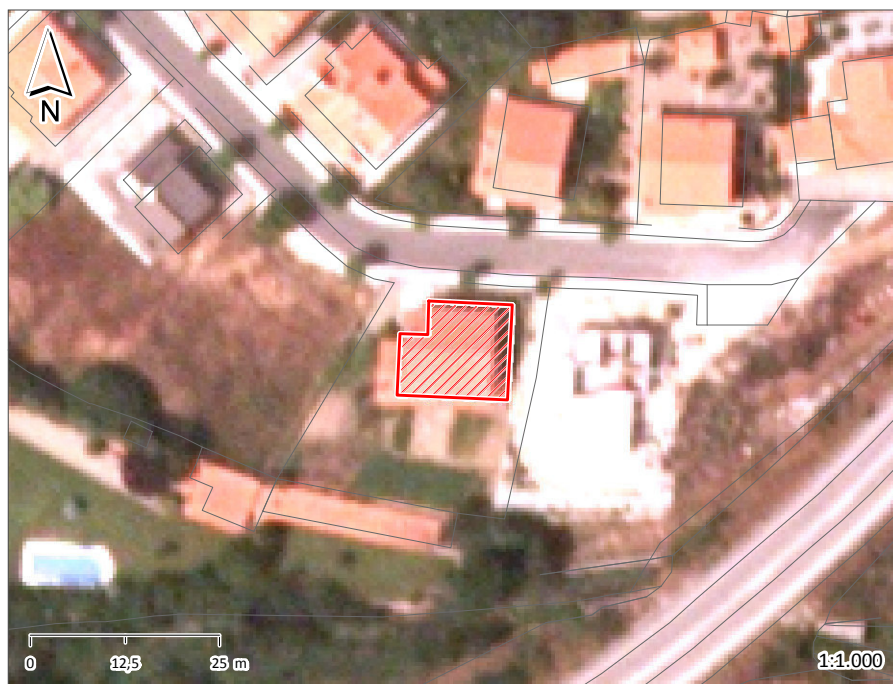
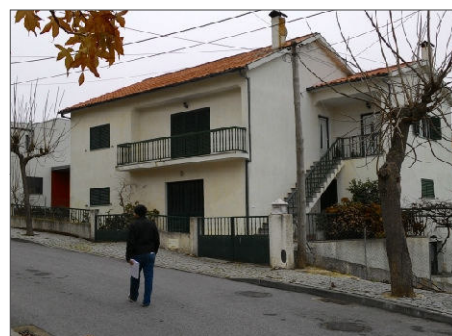
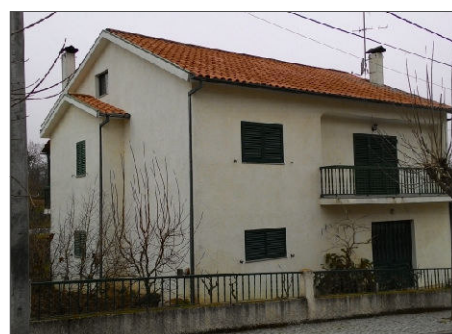
| IDENTIFICAÇÃO DO LOCAL: | Bairro Sulminheiro | Nº POLÍCIA: | 14/16 | EDIFÍCIO Nº: | 77 |

| ÉPOCA DE CONSTRUÇÃO | POSTERIOR A 1990 | ESTADO DE CONSERVAÇÃO | BOM |

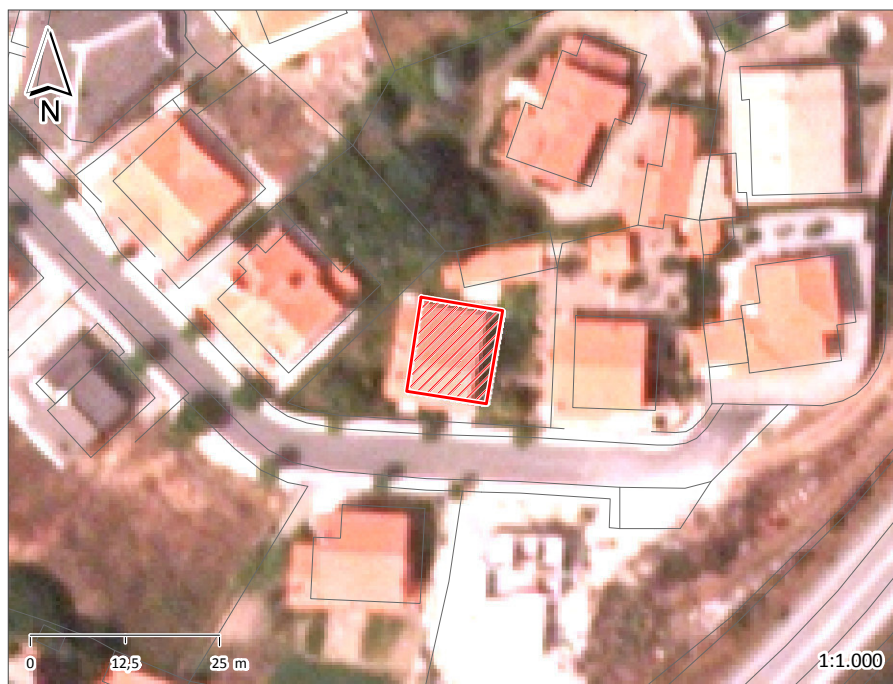
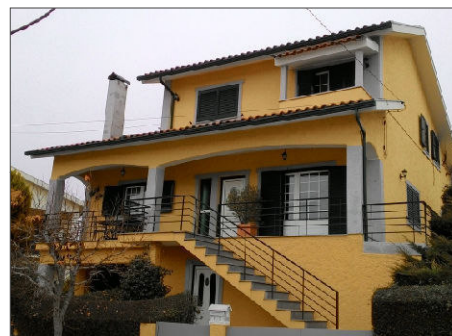
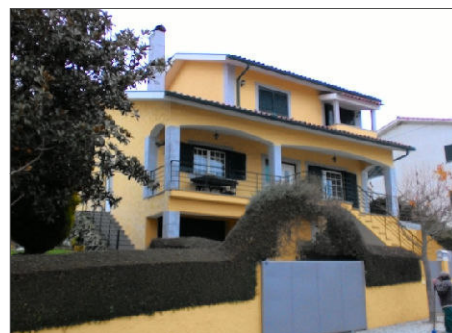
| IDENTIFICAÇÃO DO LOCAL: | Bairro Sulminheiro | Nº POLÍCIA: | 15 | EDIFÍCIO Nº: | 78 |

| ÉPOCA DE CONSTRUÇÃO | POSTERIOR A 1990 | ESTADO DE CONSERVAÇÃO | EXCELENTE |

| CONSTRUÇÃO | MATERIAL | TIPO | COR |
|---|---|---|---|
| ESTRUTURA | BETÃO ARMADO | | N/A |
| REVESTIMENTO FACHADA | REBOCO GRANITO | CARAPINHA PLACA | AMARELO AZUL |
| COBERTURA | TELHA CERÂMICA | 2 ÁGUAS | NATURAL |

Escada de acesso ao 1º piso directamente pelo exterior

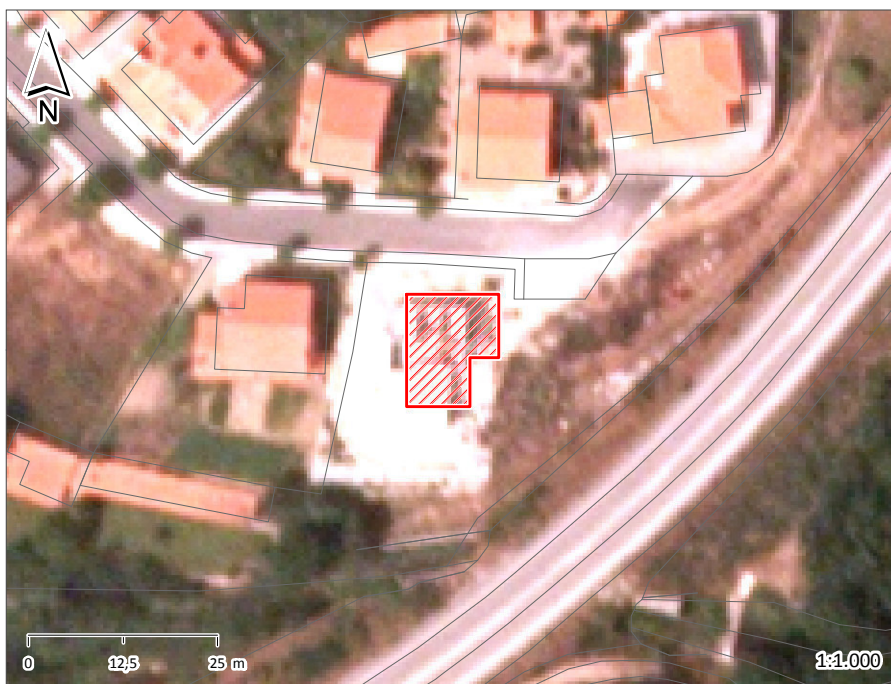
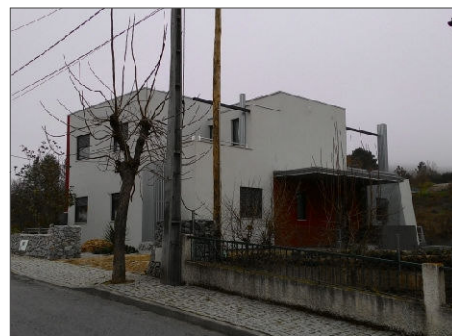
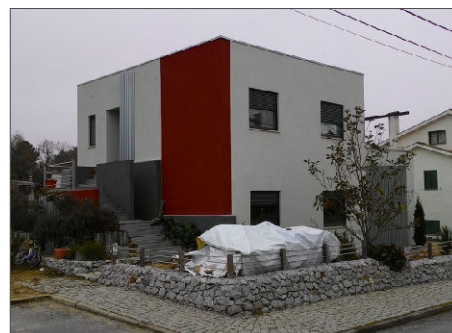
| IDENTIFICAÇÃO DO LOCAL: | Bairro Sulminheiro | Nº POLÍCIA: | EDIFÍCIO Nº: | 79 |

| ÉPOCA DE CONSTRUÇÃO | POSTERIOR A 1990 | ESTADO DE CONSERVAÇÃO | EXCELENTE |

| CONSTRUÇÃO | MATERIAL | TIPO | COR |
|---|---|---|---|
| ESTRUTURA | BETÃO ARMADO | | N/A |
| REVESTIMENTO FACHADA | REBOCO | AREADO | CINZA BORDEAUX |
| COBERTURA | TELA | PLANA | NATURAL |

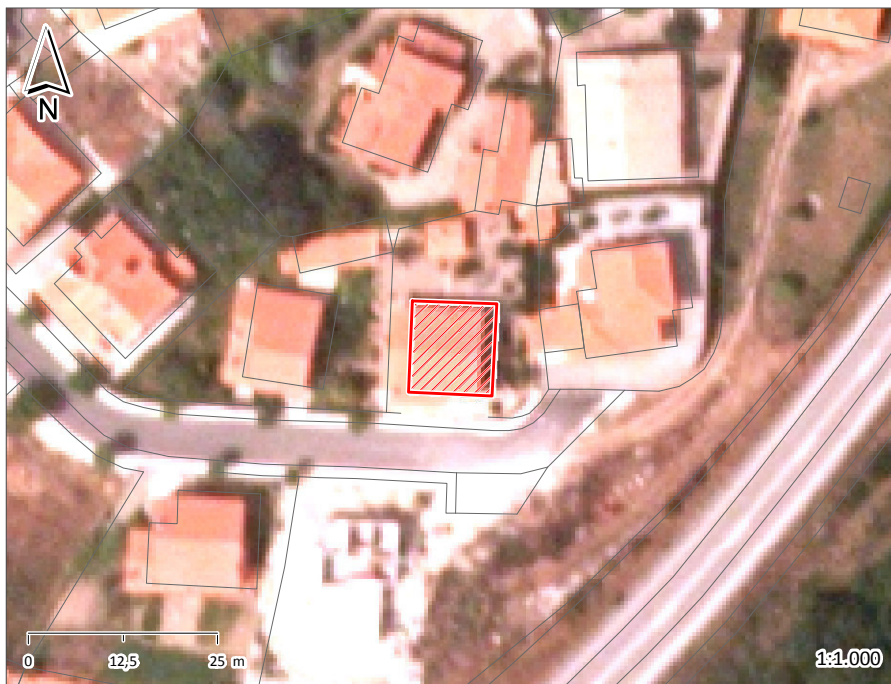
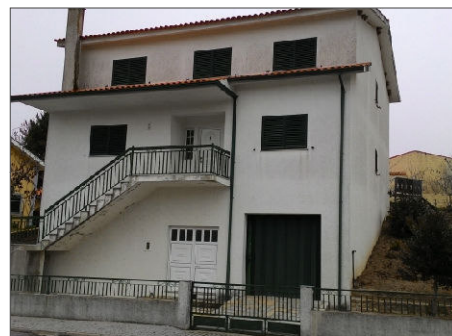
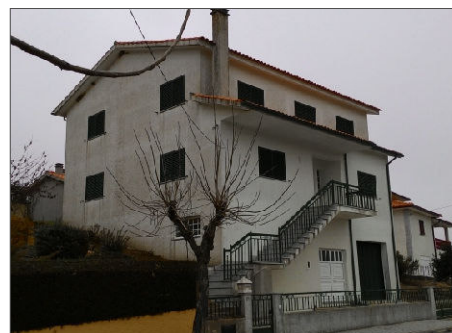
| IDENTIFICAÇÃO DO LOCAL: | Bairro Sulminheiro | Nº POLÍCIA: | 17 | EDIFÍCIO Nº: | 80 |

| ÉPOCA DE CONSTRUÇÃO | POSTERIOR A 1990 | ESTADO DE CONSERVAÇÃO | BOM |

| CONSTRUÇÃO | MATERIAL | TIPO | COR |
|---|---|---|---|
| ESTRUTURA | BETÃO ARMADO | | N/A |
| REVESTIMENTO FACHADA | REBOCO | CARAPINHA | BRANCO |
| COBERTURA | TELHA CERÂMICA | 2 ÁGUAS | NATURAL |

| Escada de acesso ao 1º piso directamente pelo exterior |

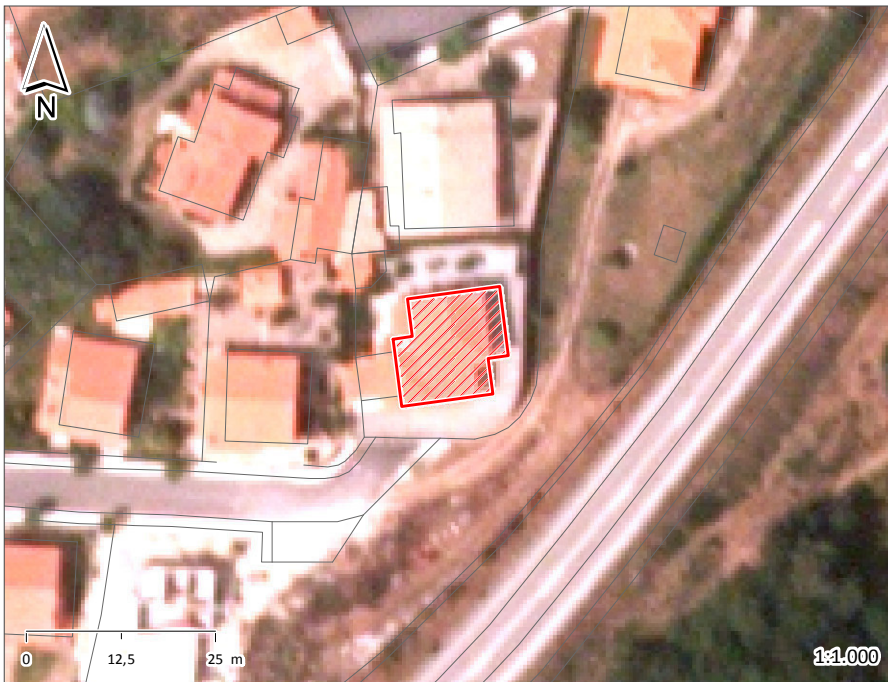
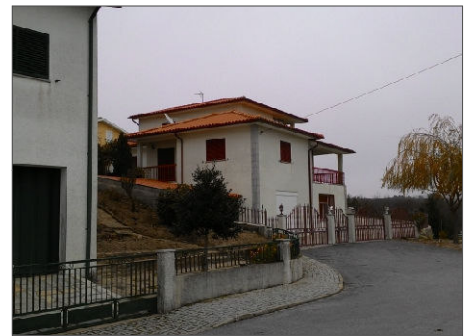
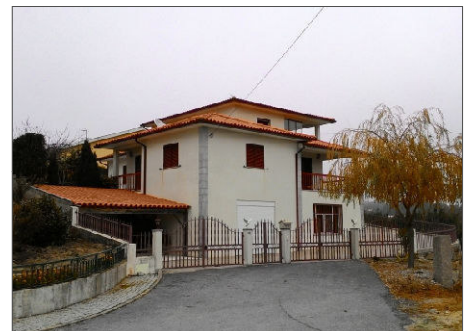
| IDENTIFICAÇÃO DO LOCAL: | Bairro Sulminheiro | Nº POLÍCIA: | 19 | EDIFÍCIO Nº: | 81 |

| ÉPOCA DE CONSTRUÇÃO | POSTERIOR A 1990 | ESTADO DE CONSERVAÇÃO | EXCELENTE |

| CONSTRUÇÃO | MATERIAL | TIPO | COR |
|---|---|---|---|
| ESTRUTURA | BETÃO ARMADO | | N/A |
| REVESTIMENTO FACHADA | REBOCO | AREADO | BRANCO |
| COBERTURA | TELHA CERÂMICA | 4 ÁGUAS | NATURAL |

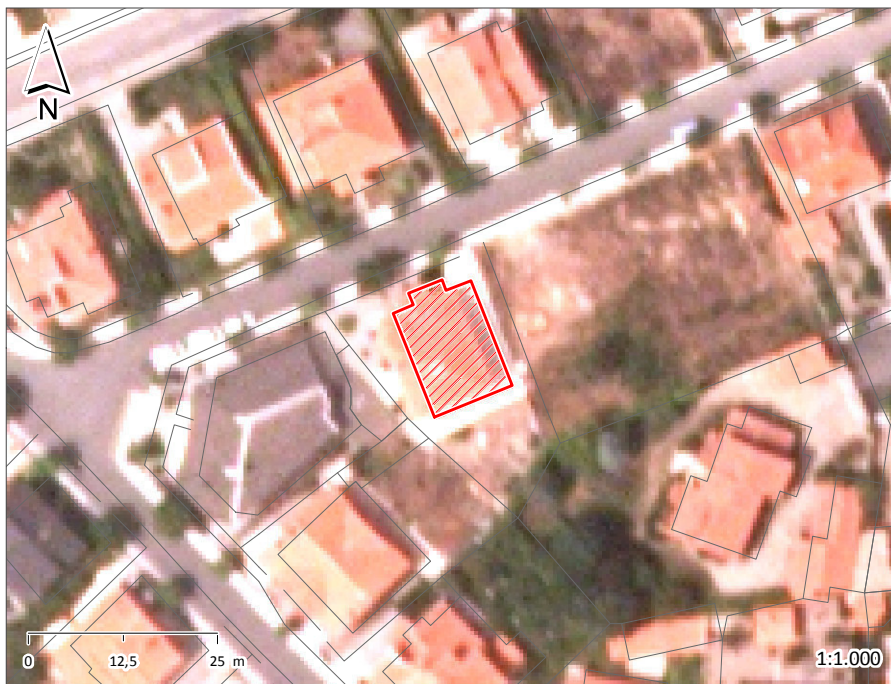
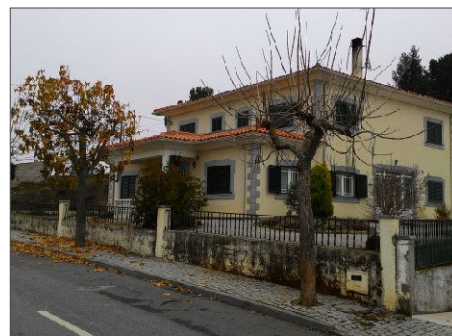
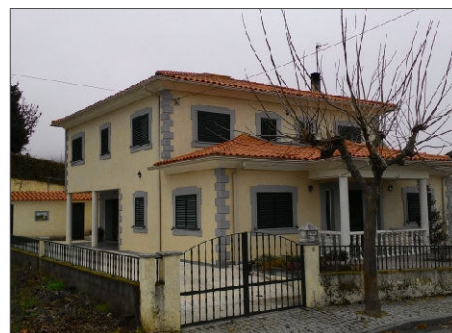
| IDENTIFICAÇÃO DO LOCAL: | "Bairro Sulminheiro" | Nº POLÍCIA: | 6 | EDIFÍCIO Nº: | 82 |

| ÉPOCA DE CONSTRUÇÃO | POSTERIOR A 1990 | ESTADO DE CONSERVAÇÃO | EXCELENTE |

| CONSTRUÇÃO | MATERIAL | TIPO | COR |
|---|---|---|---|
| ESTRUTURA | BETÃO ARMADO | | N/A |
| REVESTIMENTO FACHADA | REBOCO GRANITO | CARAPINHA PLACA | AMARELO AZUL |
| COBERTURA | TELHA CERÂMICA | 4 ÁGUAS | NATURAL |

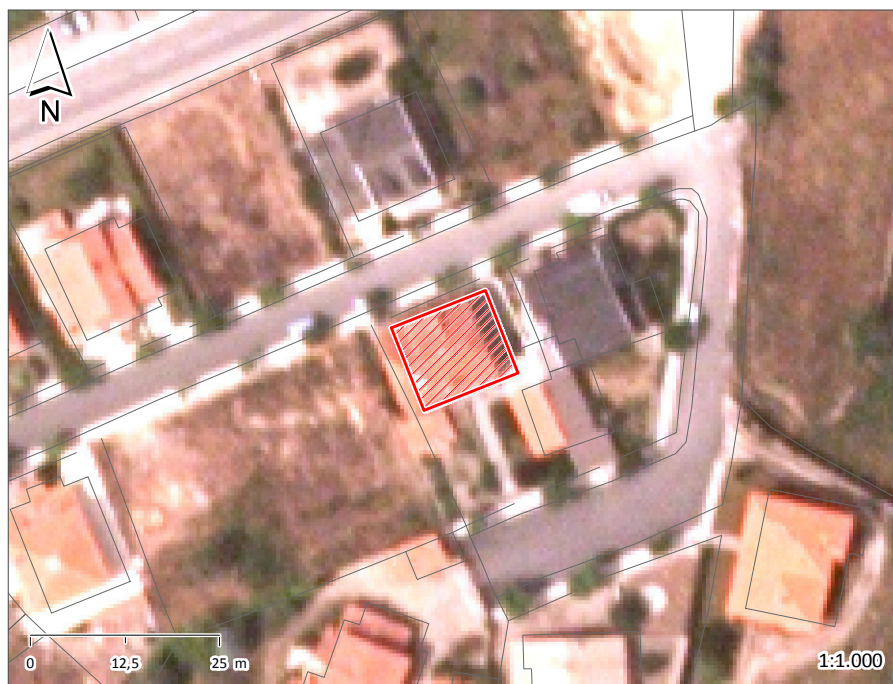
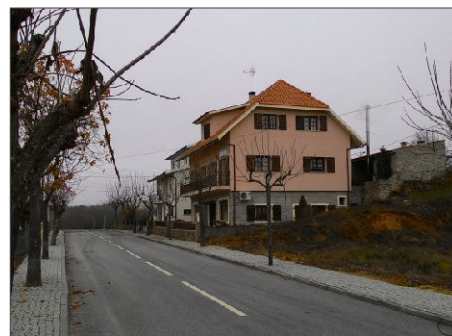
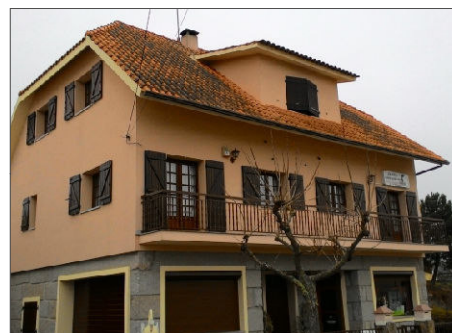
| IDENTIFICAÇÃO DO LOCAL: | "Bairro Sulminheiro" | Nº POLÍCIA: | 12/14 | EDIFÍCIO Nº: | 83 |

| ÉPOCA DE CONSTRUÇÃO | POSTERIOR A 1990 | ESTADO DE CONSERVAÇÃO | BOM |

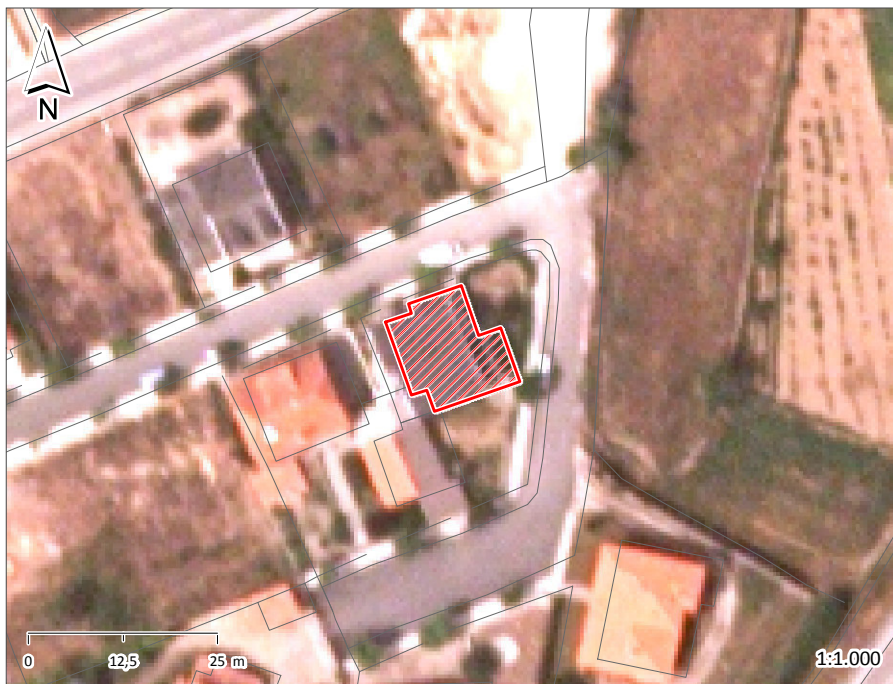
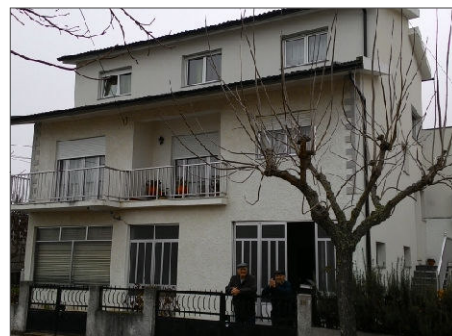
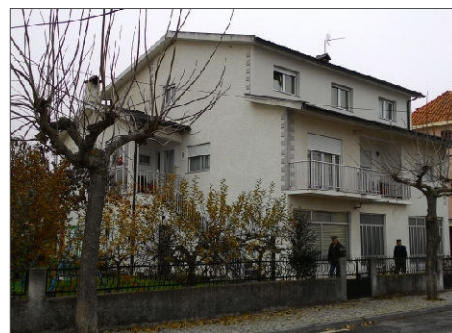
| IDENTIFICAÇÃO DO LOCAL: | "Bairro Sulminheiro" | Nº POLÍCIA: | 16/18 | EDIFÍCIO Nº: | 84 |

| ÉPOCA DE CONSTRUÇÃO | POSTERIOR A 1990 | ESTADO DE CONSERVAÇÃO | BOM |

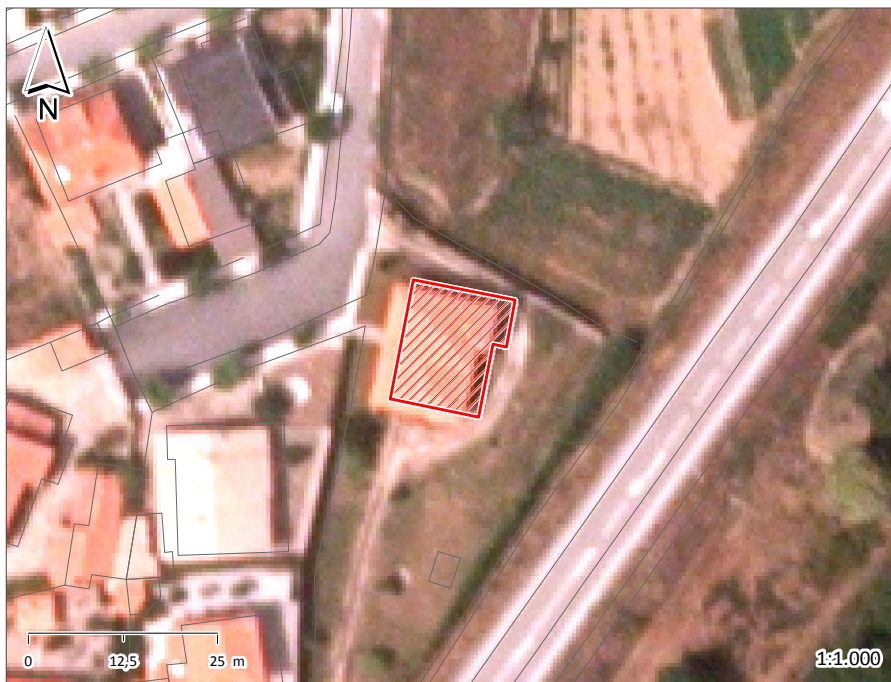
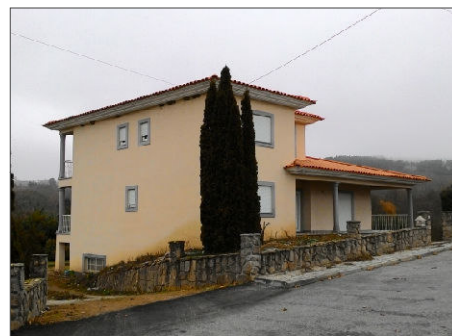
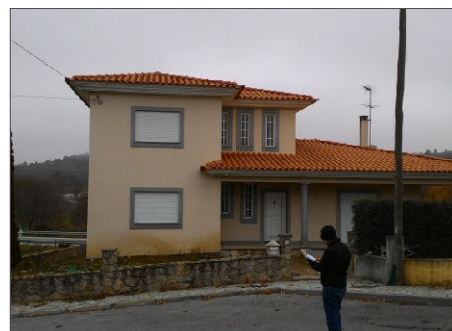
| IDENTIFICAÇÃO DO LOCAL: | "Bairro Sulminheiro" | Nº POLÍCIA: | EDIFÍCIO Nº: | 85 |

| ÉPOCA DE CONSTRUÇÃO | POSTERIOR A 1990 | ESTADO DE CONSERVAÇÃO | BOM |

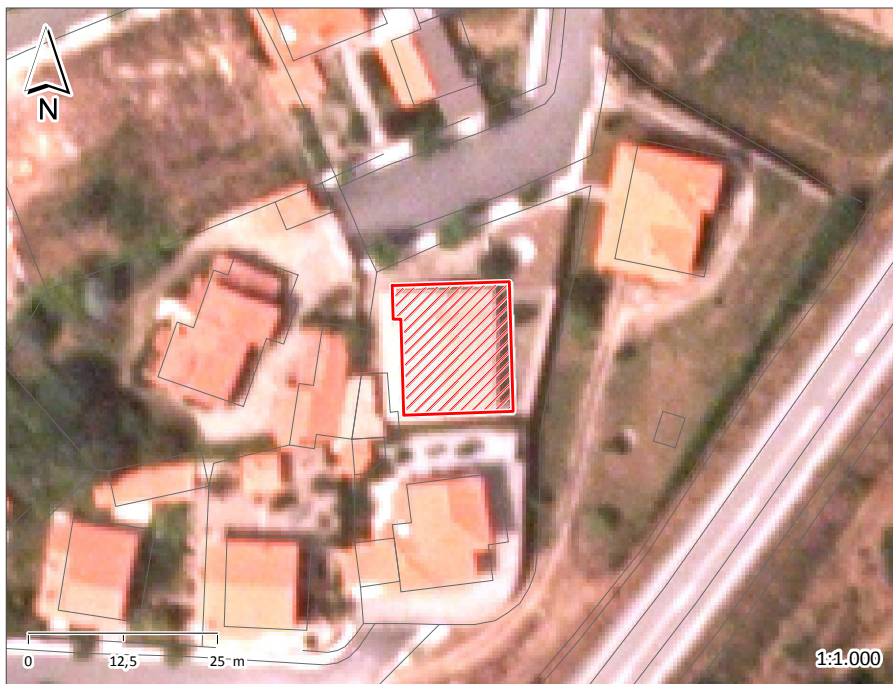
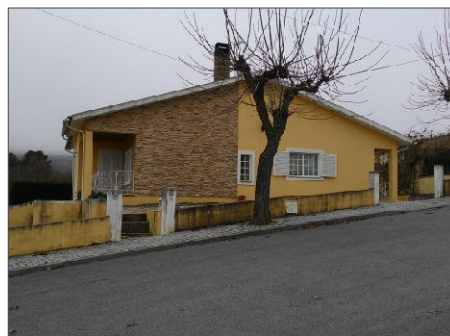
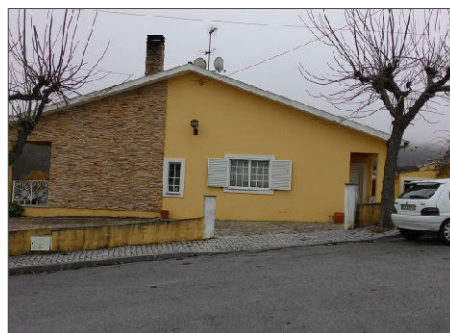
| IDENTIFICAÇÃO DO LOCAL: | "Bairro Sulminheiro" | Nº POLÍCIA: | 21 | EDIFÍCIO Nº: | 86 |

| ÉPOCA DE CONSTRUÇÃO | POSTERIOR A 1990 | ESTADO DE CONSERVAÇÃO | BOM |

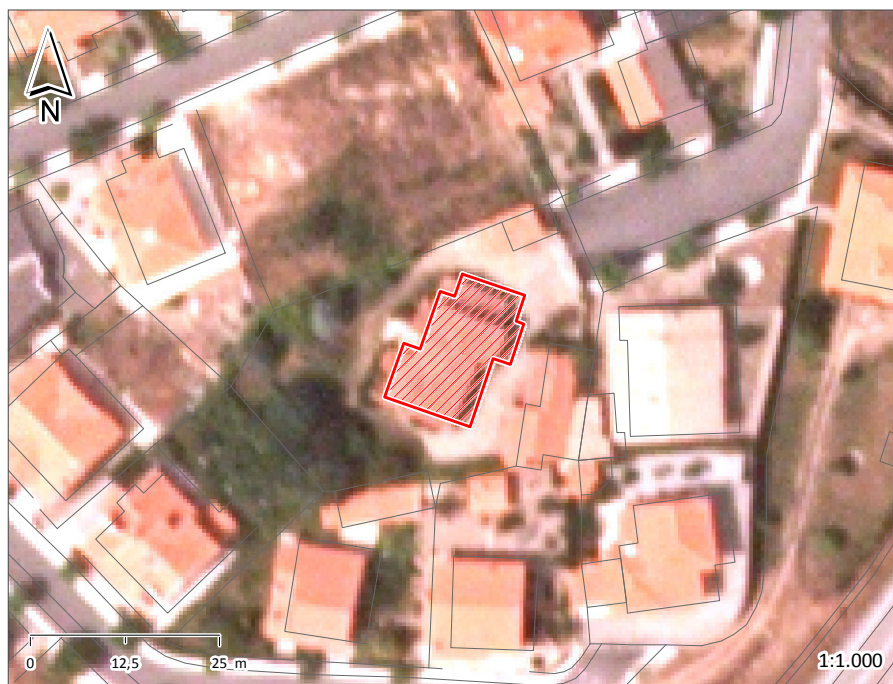
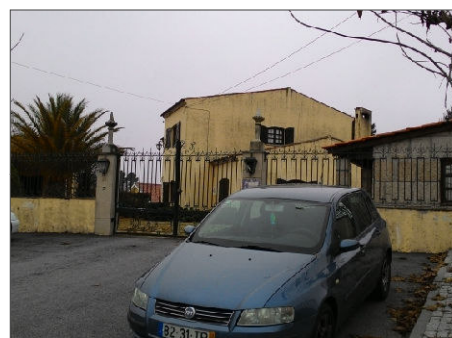
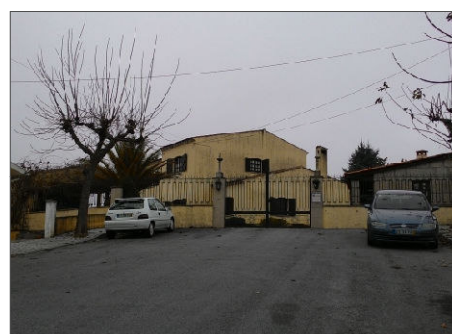
| IDENTIFICAÇÃO DO LOCAL: | "Bairro Sulminheiro" | Nº POLÍCIA: | 23 | EDIFÍCIO Nº: | 87 |

| ÉPOCA DE CONSTRUÇÃO | POSTERIOR A 1990 | ESTADO DE CONSERVAÇÃO | BOM |

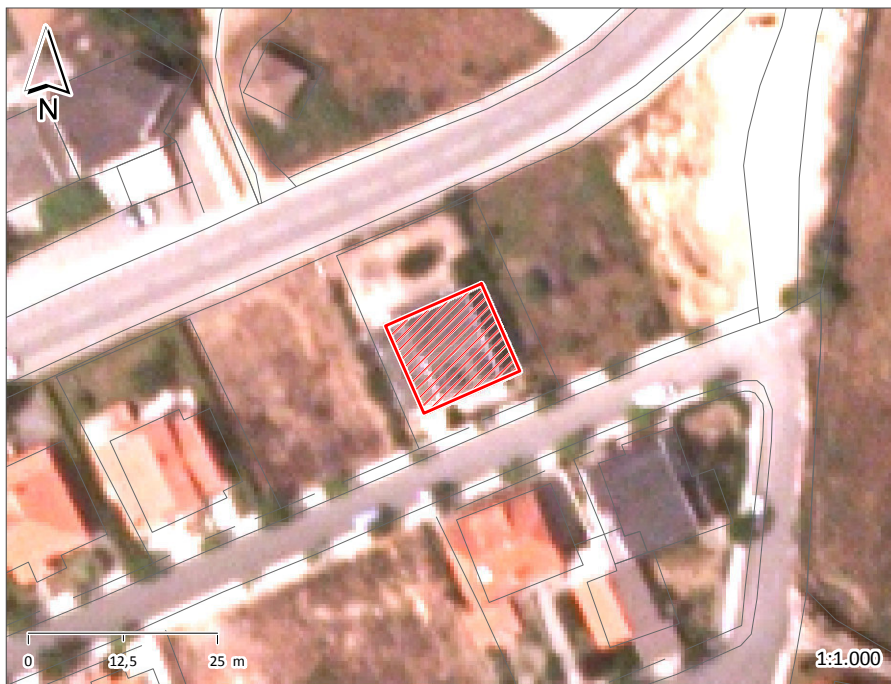
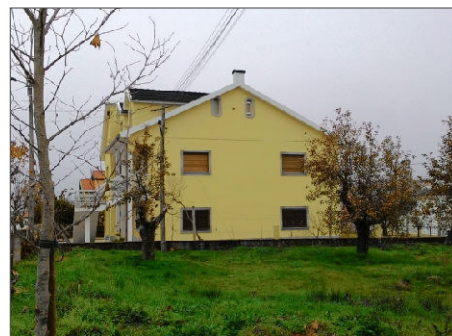
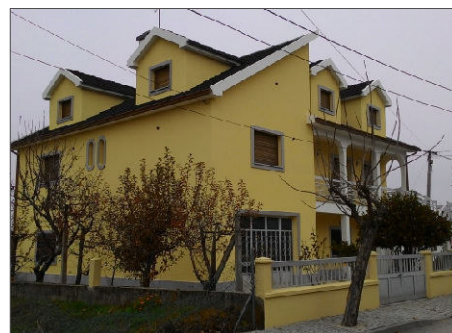
| IDENTIFICAÇÃO DO LOCAL: | "Bairro Sulminheiro" | Nº POLÍCIA: | 11 | EDIFÍCIO Nº: | 88 |

| ÉPOCA DE CONSTRUÇÃO | POSTERIOR A 1990 | ESTADO DE CONSERVAÇÃO | EXCELENTE |

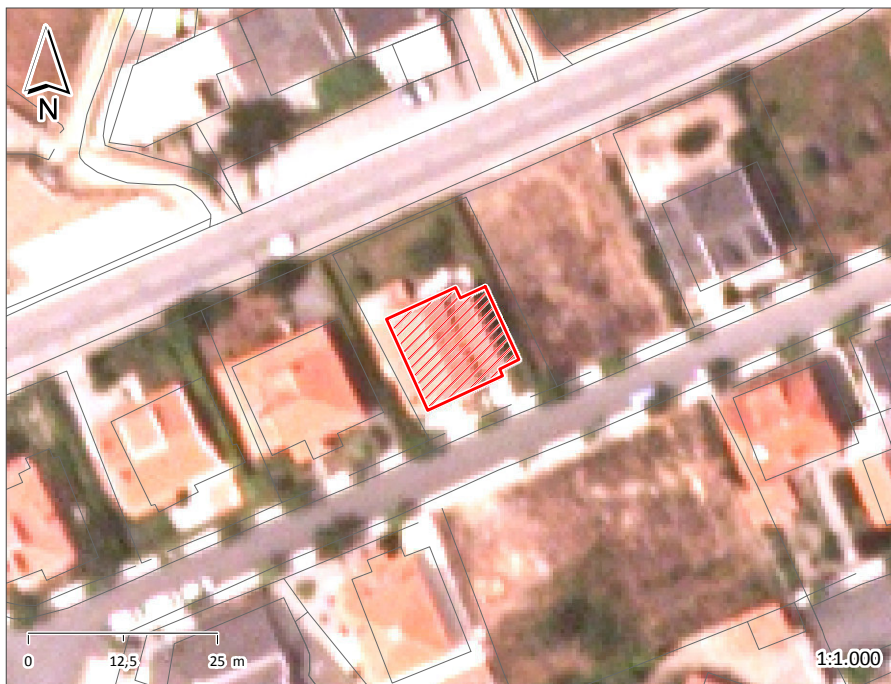
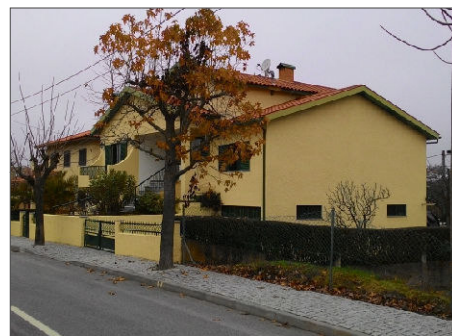
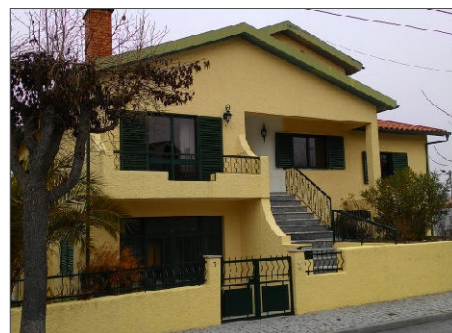
| IDENTIFICAÇÃO DO LOCAL: | "Bairro Sulminheiro" | Nº POLÍCIA: | 7 | EDIFÍCIO Nº: | 89 |

| ÉPOCA DE CONSTRUÇÃO | POSTERIOR A 1990 | ESTADO DE CONSERVAÇÃO | EXCELENTE |

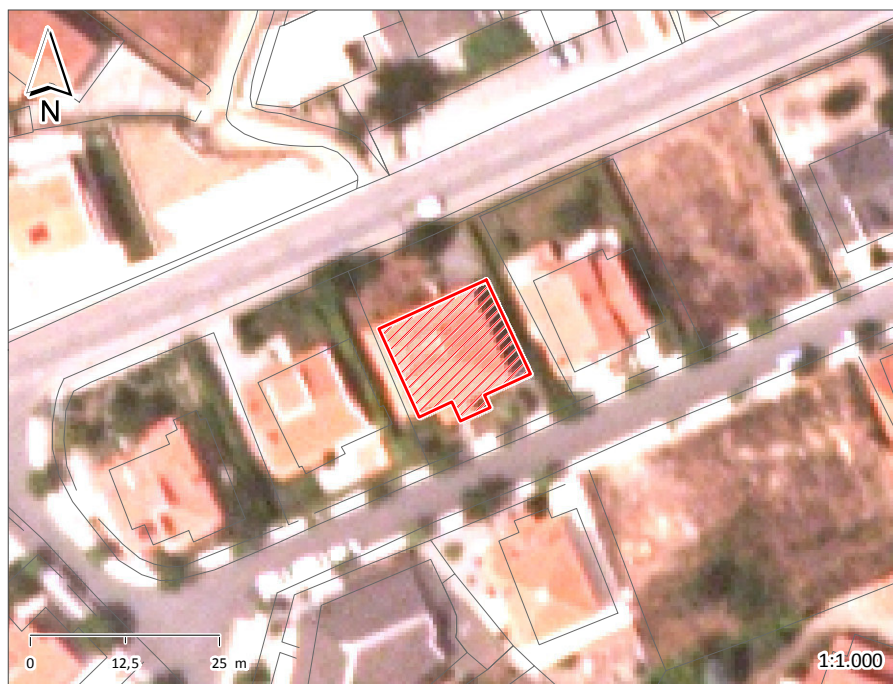
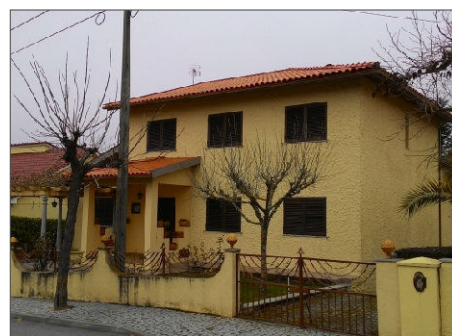
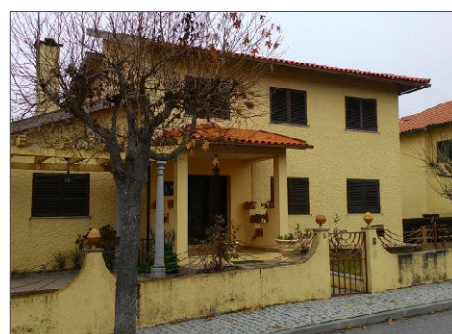
| IDENTIFICAÇÃO DO LOCAL: | "Bairro Sulminheiro" | Nº POLÍCIA: | 5 | EDIFÍCIO Nº: | 90 |

| ÉPOCA DE CONSTRUÇÃO | POSTERIOR A 1990 | ESTADO DE CONSERVAÇÃO | EXCELENTE |

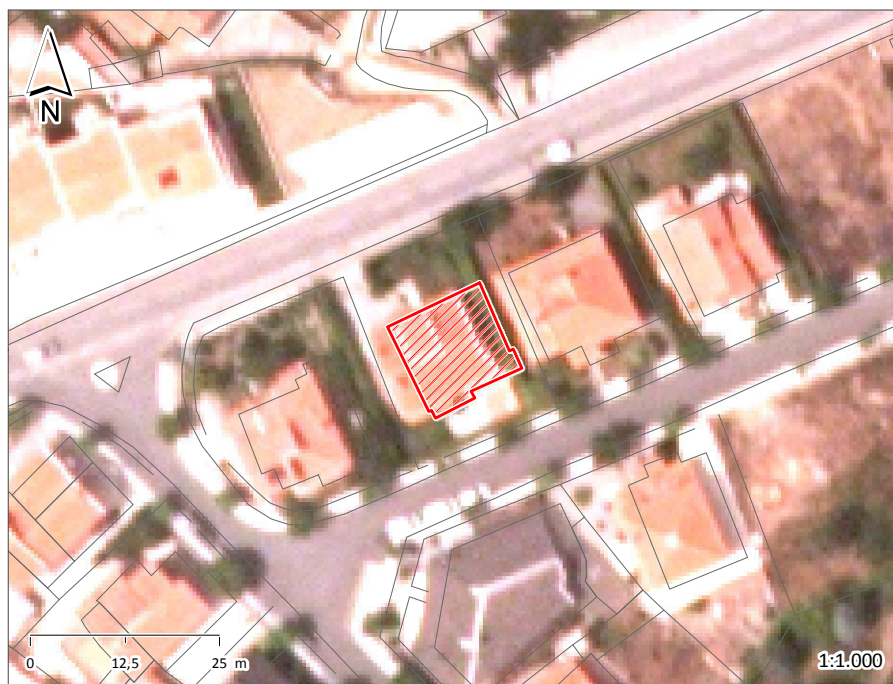
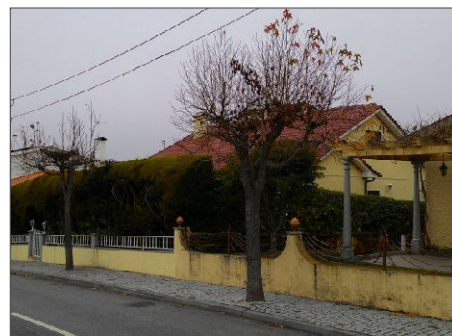
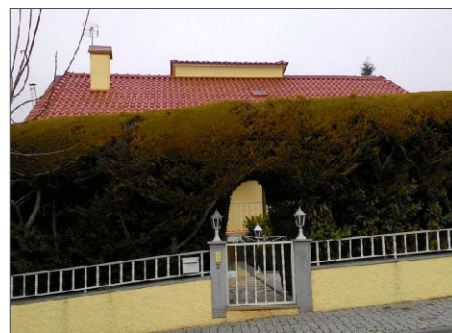
| IDENTIFICAÇÃO DO LOCAL: | "Bairro Sulminheiro"<br>Avenida das Tílias | Nº POLÍCIA: | 3 | EDIFÍCIO Nº: | 91 |

| ÉPOCA DE CONSTRUÇÃO | POSTERIOR A 1990 | ESTADO DE CONSERVAÇÃO | EXCELENTE |
| VALOR ARQUITETÓNICO | COM QUALIDADE | TIPOLOGIA DO EDIFICADO | ISOLADO |

| CONSTRUÇÃO | MATERIAL | TIPO | COR |
|---|---|---|---|
| ESTRUTURA | BETÃO ARMADO | | N/A |
| REVESTIMENTO FACHADA | REBOCO | CARAPINHA | AMARELO |
| VÃOS EXTERIORES | PORTAS | ALUMÍNIO | ANODIZADO |
| | JANELAS | ALUMÍNIO | ANODIZADO |
| | VARANDAS | AÇO | LACADO |
| COBERTURA | TELHA CERÂMICA | 2 ÁGUAS | NATURAL |

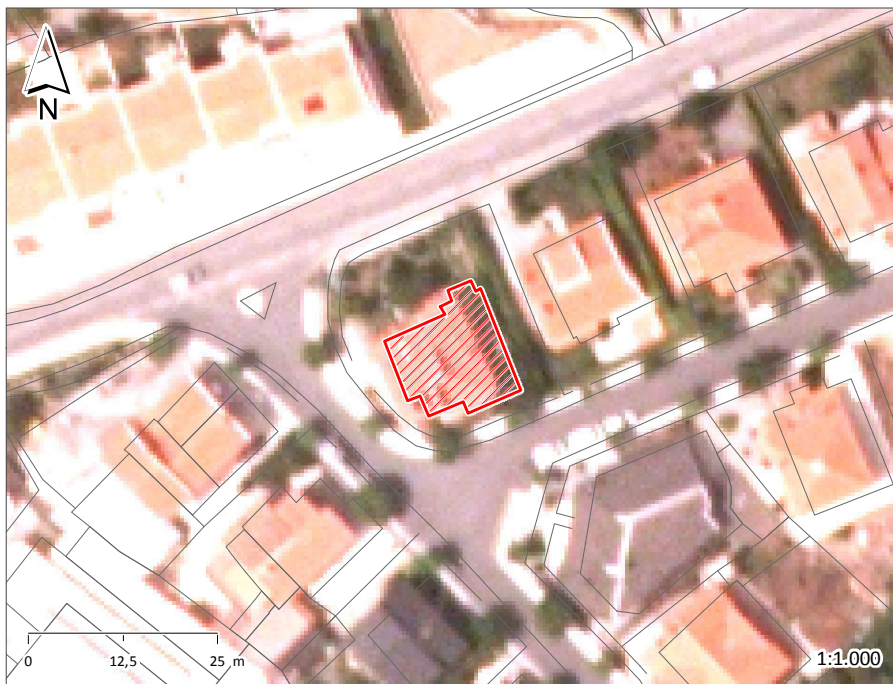
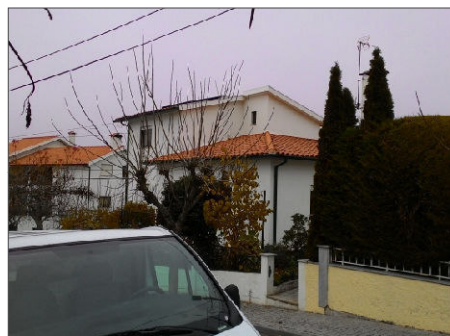
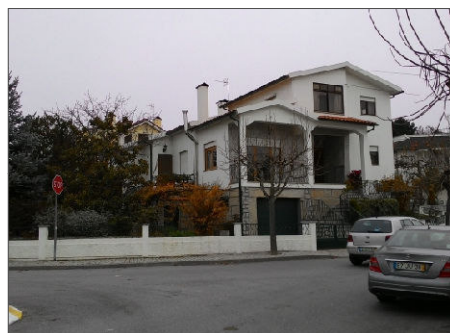
| IDENTIFICAÇÃO DO LOCAL: | Bairro Sulminheiro | Nº POLÍCIA: | 1 | EDIFÍCIO Nº: | 92 |

| ÉPOCA DE CONSTRUÇÃO | POSTERIOR A 1990 | ESTADO DE CONSERVAÇÃO | EXCELENTE |
| VALOR ARQUITETÓNICO | COM QUALIDADE | TIPOLOGIA DO EDIFICADO | ISOLADO |

| CONSTRUÇÃO | MATERIAL | TIPO | COR |
|---|---|---|---|
| ESTRUTURA | BETÃO ARMADO | | N/A |
| REVESTIMENTO FACHADA | REBOCO GRANITO | CARAPINHA PLACA | BRANCO AMARELO |
| VÃOS EXTERIORES | PORTAS | MADEIRA | ENVERNIZADO |
| | JANELAS | ALUMÍNIO | ANODIZADO |
| | VARANDAS | AÇO | LACADO |
| COBERTURA | TELHA CERÂMICA | 2 ÁGUAS | NATURAL |

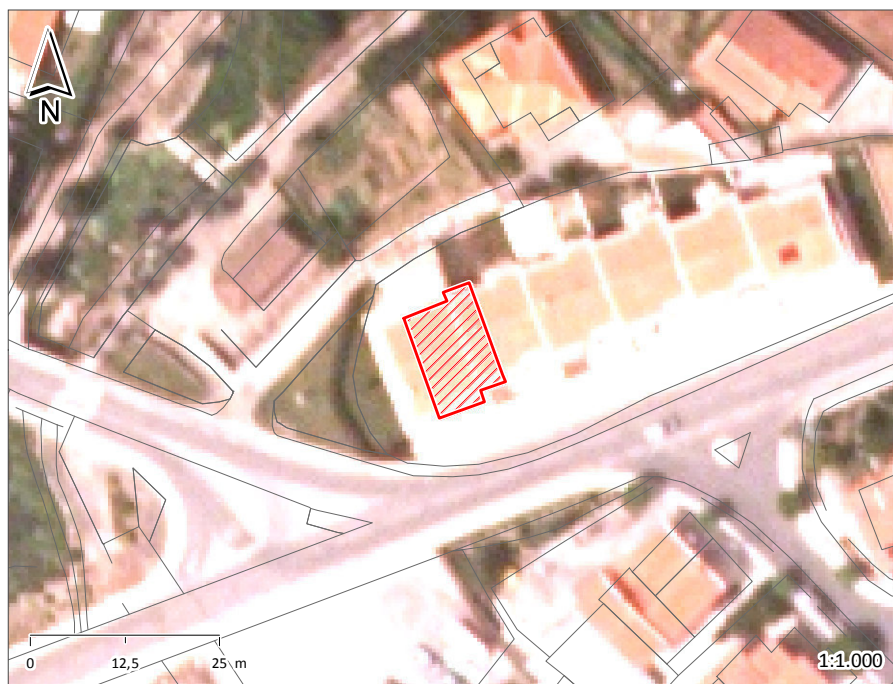
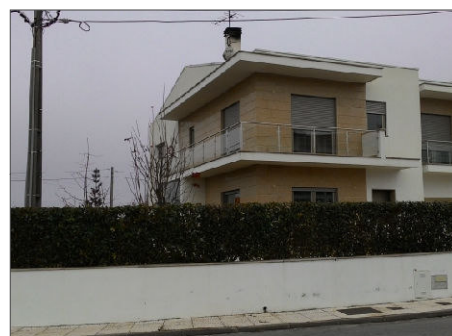
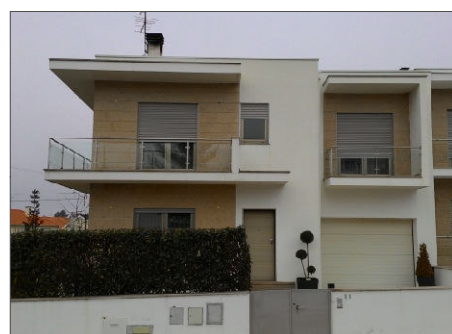
| IDENTIFICAÇÃO DO LOCAL: | Avenida das Tílias | Nº POLÍCIA: | 21 | EDIFÍCIO Nº: | 93 |

| ÉPOCA DE CONSTRUÇÃO | POSTERIOR A 1990 | ESTADO DE CONSERVAÇÃO | EXCELENTE |
| VALOR ARQUITETÓNICO | COM QUALIDADE | TIPOLOGIA DO EDIFICADO | BANDA |

| CONSTRUÇÃO | MATERIAL | TIPO | COR |
|---|---|---|---|
| ESTRUTURA | BETÃO ARMADO | | N/A |
| REVESTIMENTO FACHADA | REBOCO GRANITO | AREADO PLACA | BRANCO AMARELO |
| VÃOS EXTERIORES | PORTAS | PVC | PINTADO |
| | JANELAS | ALUMÍNIO | ANODIZADO |
| | VARANDAS | ALUMÍNIO VIDRO | ANODIZADO |
| COBERTURA | TELHA CERÂMICA | 2 ÁGUAS | NATURAL |
