## OPERAÇÃO DE REABILITAÇÃO URBANA DA ARU DO CENTRO URBANO DA VILA DE SERNANCELHE

### Programa Estratégico de Reabilitação Urbana

Caderno II – Caracterização do Edificado e do Espaço Público | setembro 2016

Fase 2 – Programa Estratégico de Reabilitação Urbana

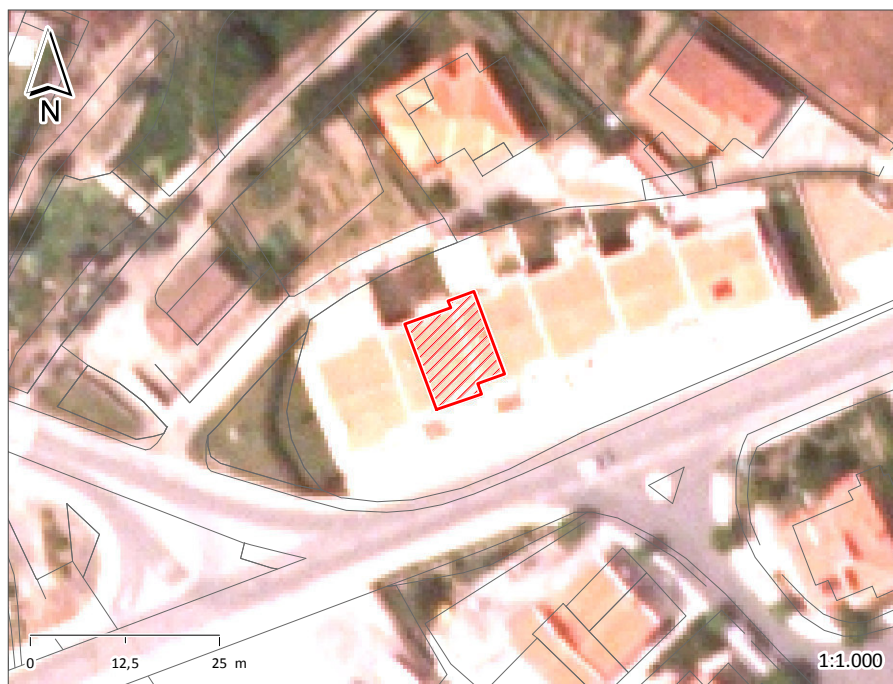
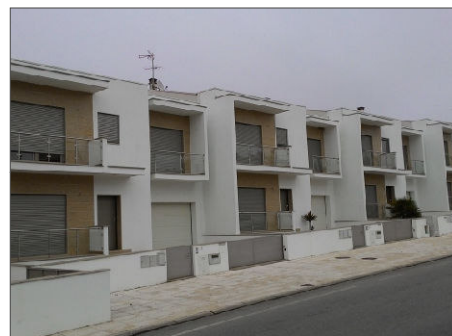
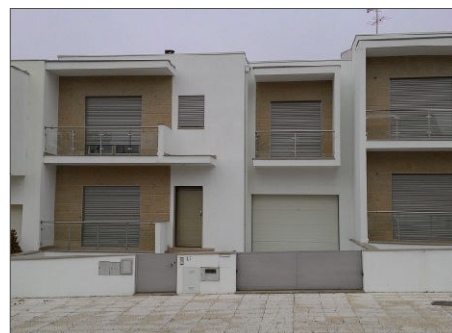
| IDENTIFICAÇÃO DO LOCAL: | Avenida das Tílias | Nº POLÍCIA: | 22 | EDIFÍCIO Nº: | 94 |

| ÉPOCA DE CONSTRUÇÃO | POSTERIOR A 1990 | ESTADO DE CONSERVAÇÃO | EXCELENTE |
| VALOR ARQUITETÓNICO | COM QUALIDADE | TIPOLOGIA DO EDIFICADO | BANDA |

| CONSTRUÇÃO | MATERIAL | TIPO | COR |
|---|---|---|---|
| ESTRUTURA | BETÃO ARMADO | | N/A |
| REVESTIMENTO FACHADA | REBOCO GRANITO | AREADO PLACA | BRANCO AMARELO |
| VÃOS EXTERIORES | PORTAS | PVC | PINTADO |
| | JANELAS | ALUMÍNIO | ANODIZADO |
| | VARANDAS | ALUMÍNIO VIDRO | ANODIZADO |
| COBERTURA | TELHA CERÂMICA | 2 ÁGUAS | NATURAL |

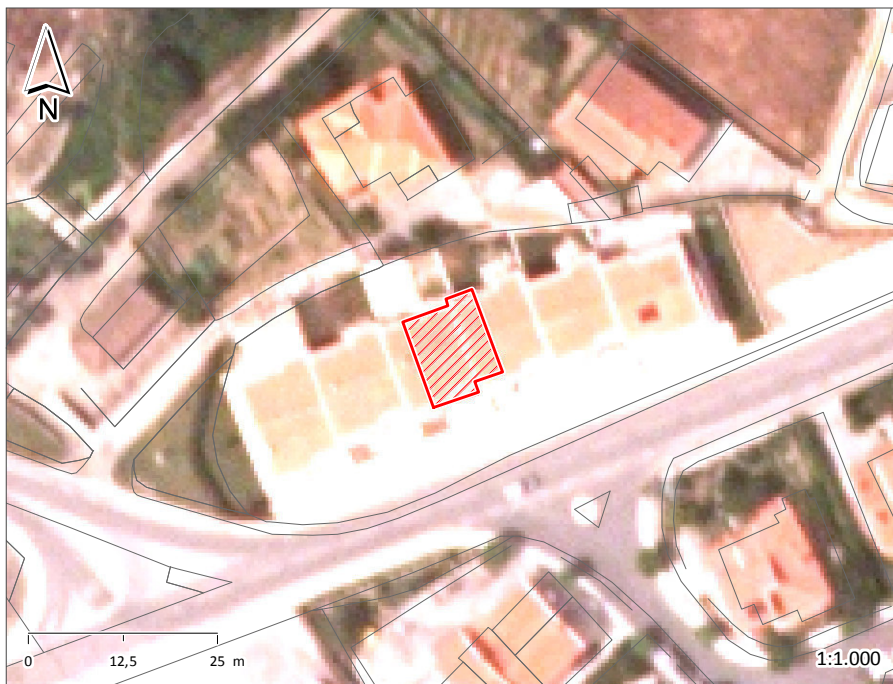
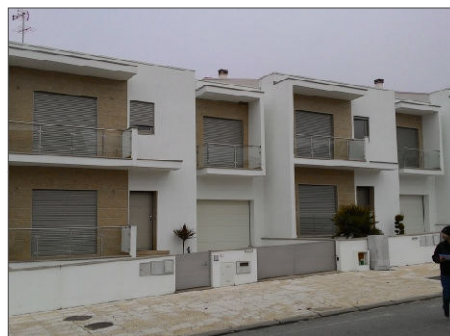
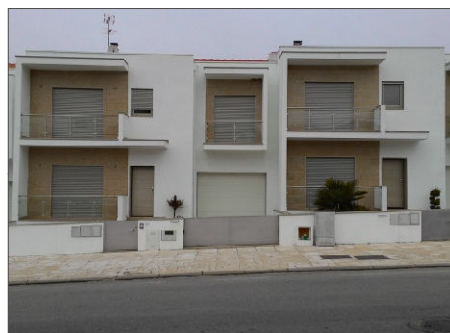
| IDENTIFICAÇÃO DO LOCAL: | Avenida das Tílias | Nº POLÍCIA: | 23 | EDIFÍCIO Nº: | 95 |

| ÉPOCA DE CONSTRUÇÃO | POSTERIOR A 1990 | ESTADO DE CONSERVAÇÃO | EXCELENTE |
| VALOR ARQUITETÓNICO | COM QUALIDADE | TIPOLOGIA DO EDIFICADO | BANDA |

| CONSTRUÇÃO | MATERIAL | TIPO | COR |
|---|---|---|---|
| ESTRUTURA | BETÃO ARMADO | | N/A |
| REVESTIMENTO FACHADA | REBOCO GRANITO | AREADO PLACA | BRANCO AMARELO |
| VÃOS EXTERIORES | PORTAS | PVC | PINTADO |
| | JANELAS | ALUMÍNIO | ANODIZADO |
| | VARANDAS | ALUMÍNIO VIDRO | ANODIZADO |
| COBERTURA | TELHA CERÂMICA | 2 ÁGUAS | NATURAL |

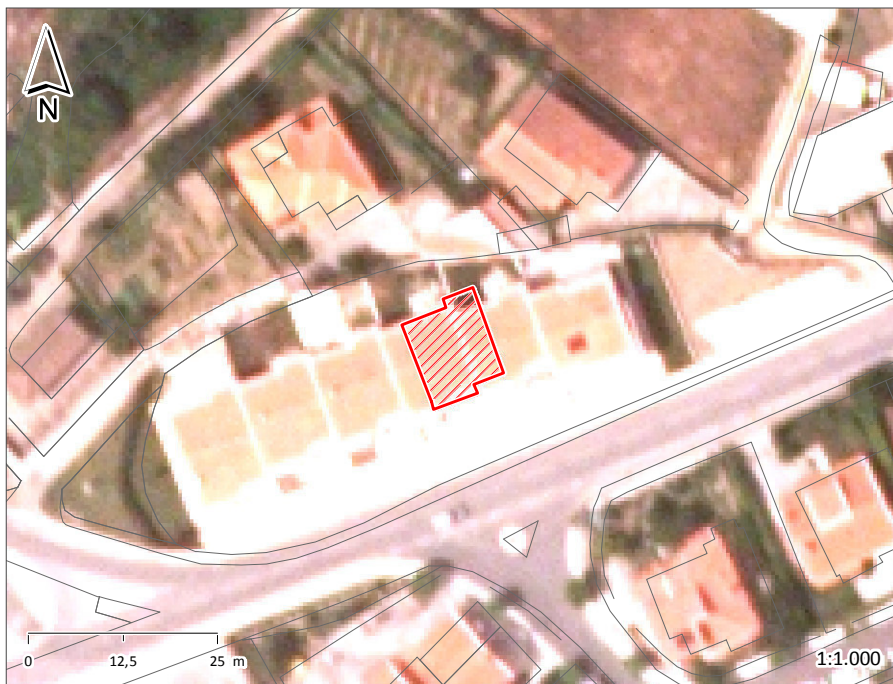
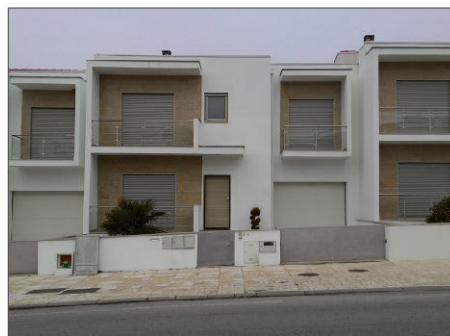
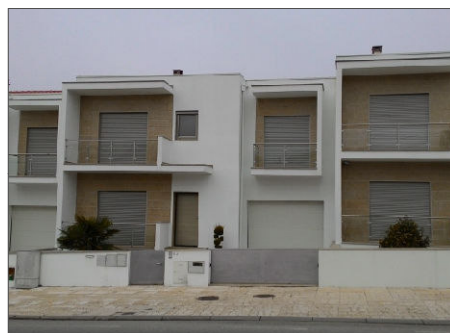
| IDENTIFICAÇÃO DO LOCAL: | Avenida das Tílias | Nº POLÍCIA: | 24 | EDIFÍCIO Nº: | 96 |

| ÉPOCA DE CONSTRUÇÃO | POSTERIOR A 1990 | ESTADO DE CONSERVAÇÃO | EXCELENTE |
| VALOR ARQUITETÓNICO | COM QUALIDADE | TIPOLOGIA DO EDIFICADO | BANDA |

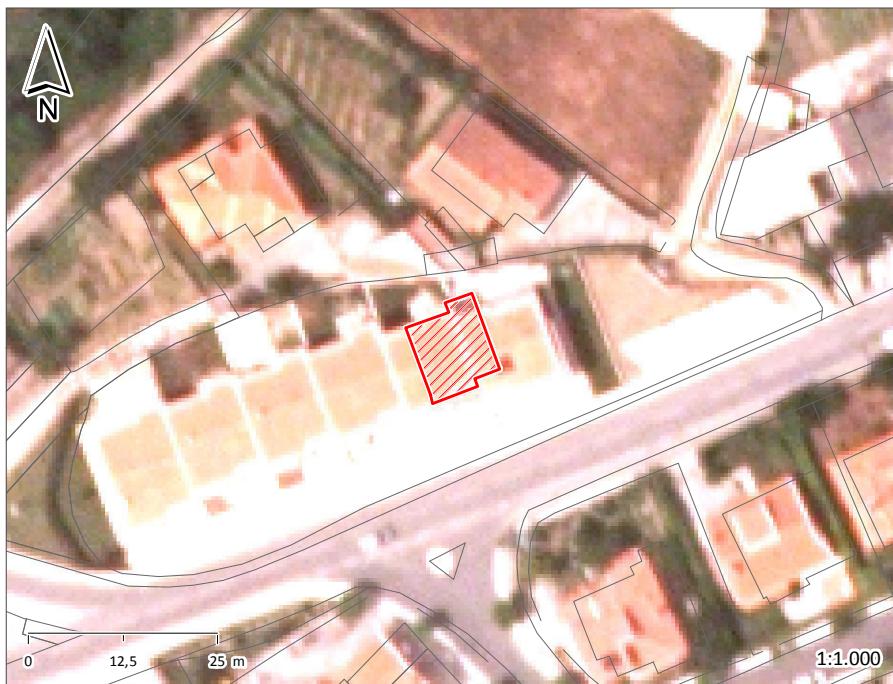
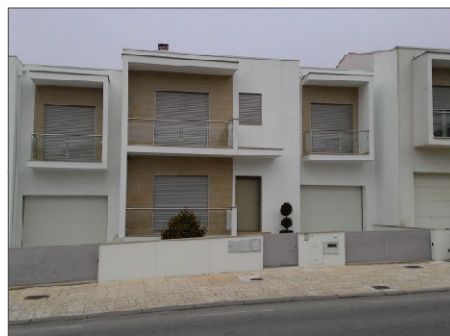
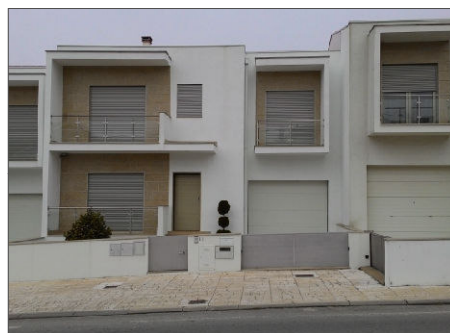
| IDENTIFICAÇÃO DO LOCAL: | Avenida das Tílias | Nº POLÍCIA: | 25 | EDIFÍCIO Nº: | 97 |

| ÉPOCA DE CONSTRUÇÃO | POSTERIOR A 1990 | ESTADO DE CONSERVAÇÃO | EXCELENTE |
| VALOR ARQUITETÓNICO | COM QUALIDADE | TIPOLOGIA DO EDIFICADO | BANDA |

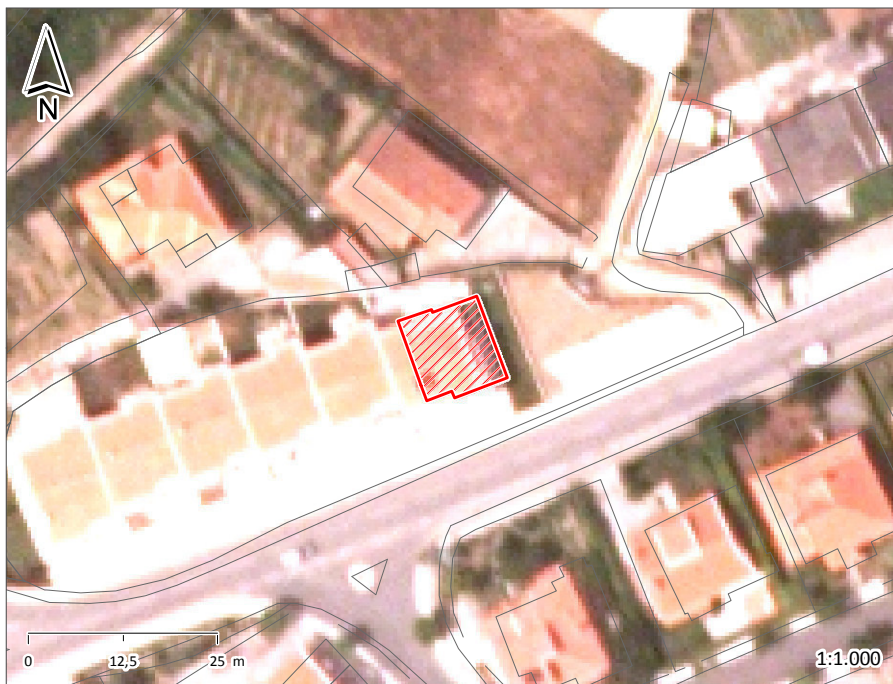
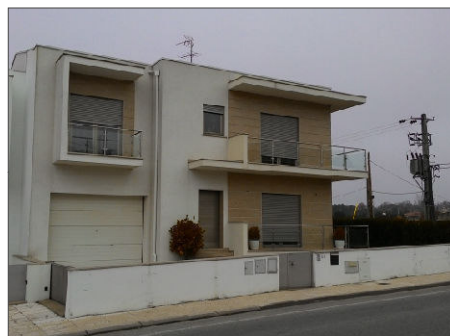
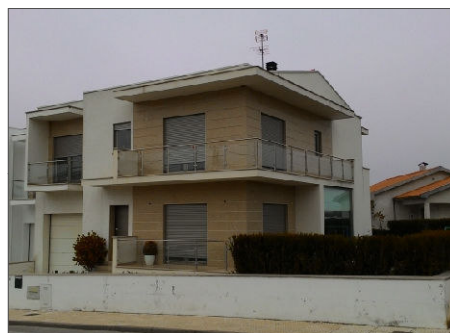
| IDENTIFICAÇÃO DO LOCAL: | Avenida das Tílias | Nº POLÍCIA: | 26 | EDIFÍCIO Nº: | 98 |

| ÉPOCA DE CONSTRUÇÃO | POSTERIOR A 1990 | ESTADO DE CONSERVAÇÃO | EXCELENTE |
| VALOR ARQUITETÓNICO | COM QUALIDADE | TIPOLOGIA DO EDIFICADO | BANDA |

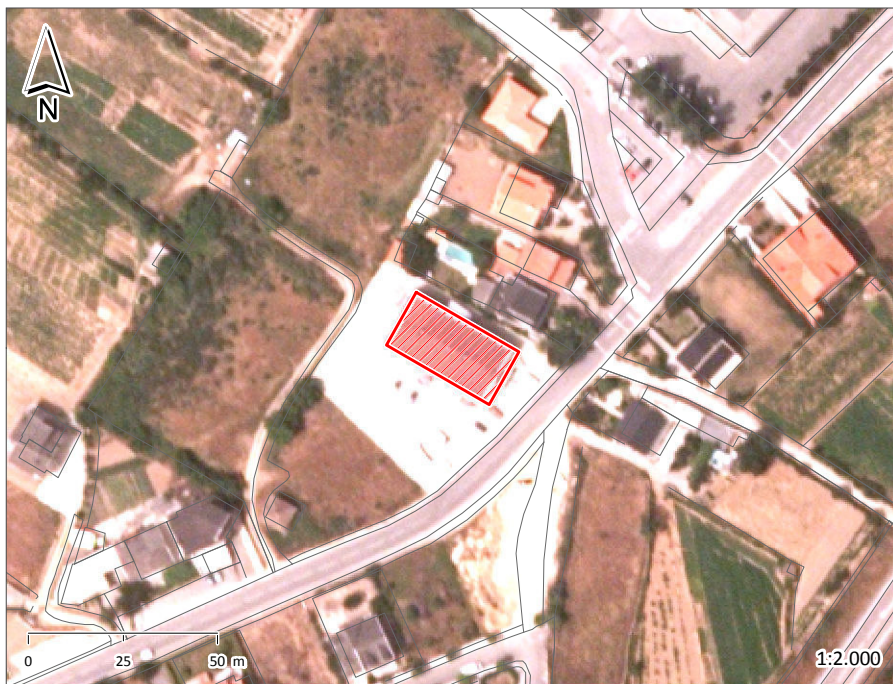
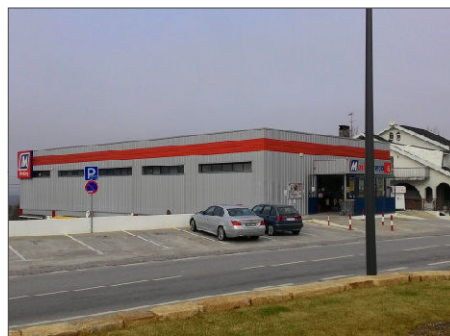
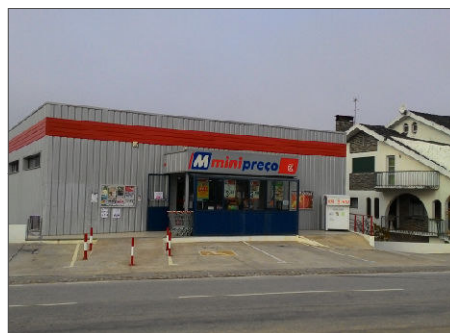
| IDENTIFICAÇÃO DO LOCAL: | Avenida das Tílias | Nº POLÍCIA: | | EDIFÍCIO Nº: | 99 |

| ÉPOCA DE CONSTRUÇÃO | POSTERIOR A 1990 | ESTADO DE CONSERVAÇÃO | BOM |
| VALOR ARQUITETÓNICO | COM QUALIDADE | TIPOLOGIA DO EDIFICADO | ISOLADO |

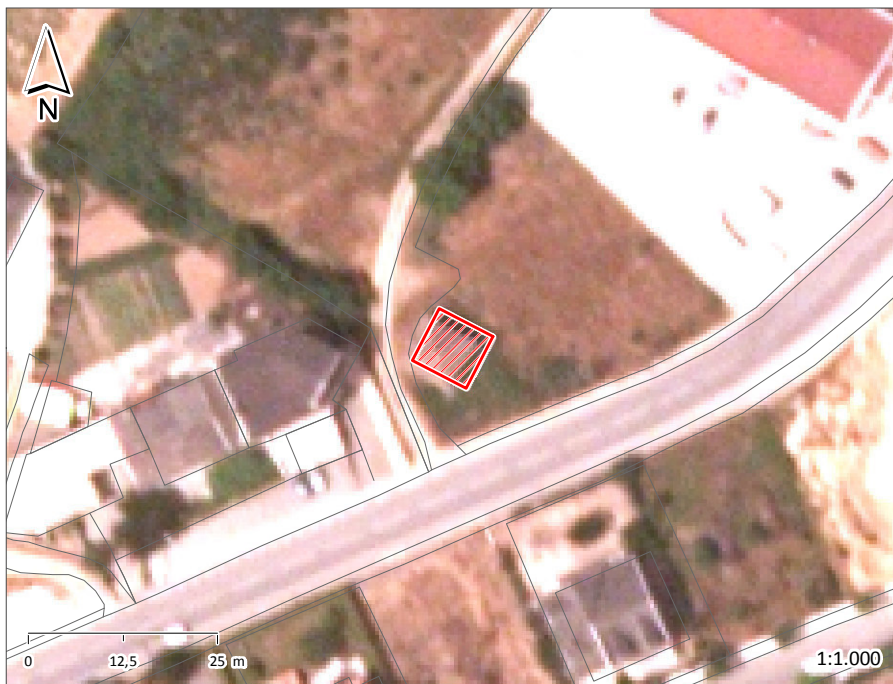
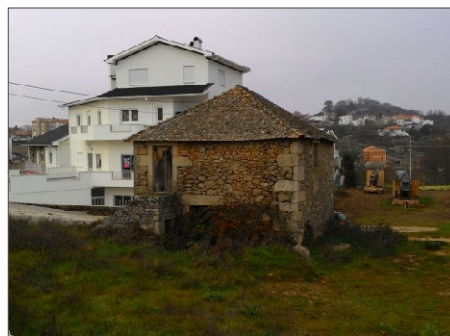
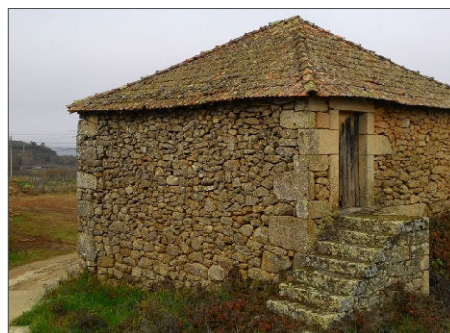
| IDENTIFICAÇÃO DO LOCAL: | Avenida das Tílias | Nº POLÍCIA: | EDIFÍCIO Nº: 100 |

| ÉPOCA DE CONSTRUÇÃO | ANTERIOR A 1900 | ESTADO DE CONSERVAÇÃO | MAU |
| VALOR ARQUITETÓNICO | SEM QUALIDADE | TIPOLOGIA DO EDIFICADO | ISOLADO |

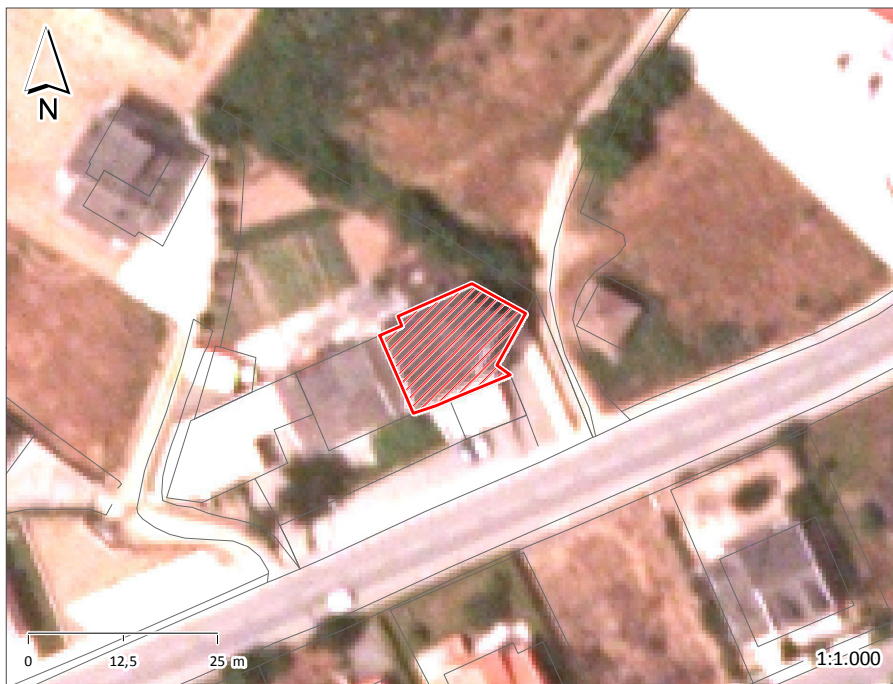
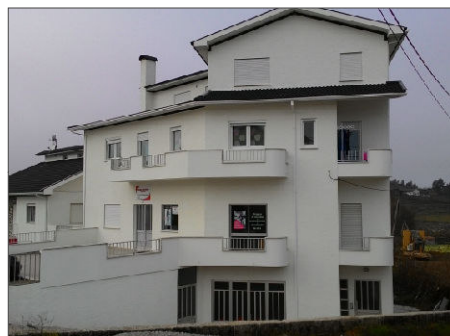
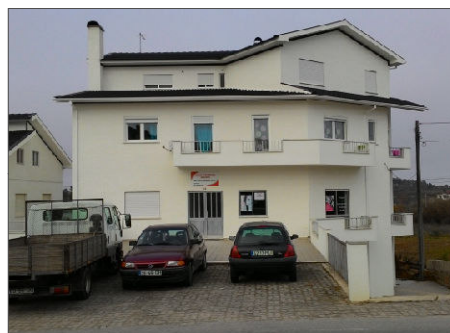
| IDENTIFICAÇÃO DO LOCAL: | Avenida das Tílias | Nº POLÍCIA: | 55 | EDIFÍCIO Nº: | 101 |

| ÉPOCA DE CONSTRUÇÃO | POSTERIOR A 1990 | ESTADO DE CONSERVAÇÃO | EXCELENTE |
| VALOR ARQUITETÓNICO | COM QUALIDADE | TIPOLOGIA DO EDIFICADO | ISOLADO |

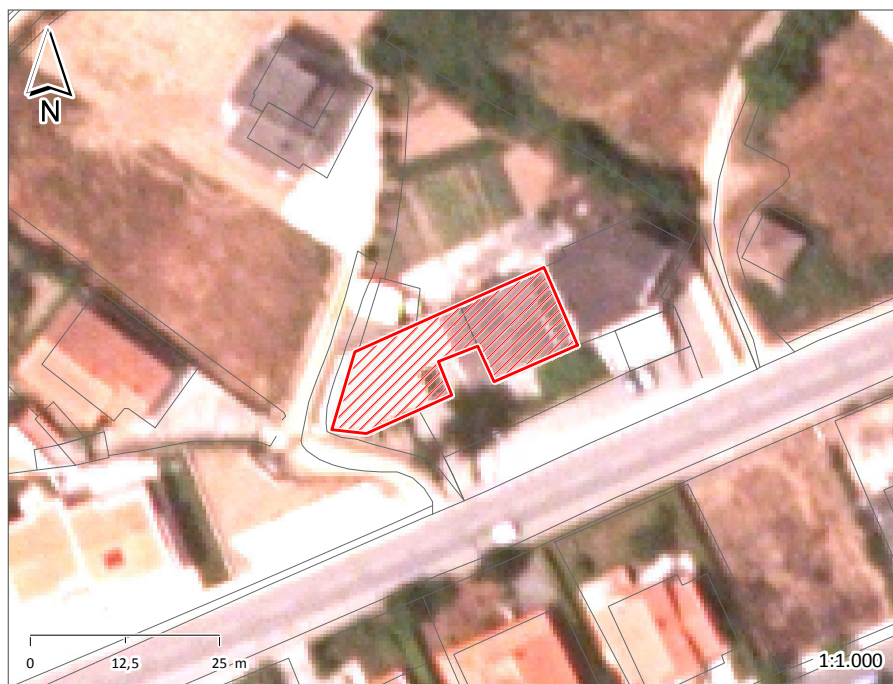
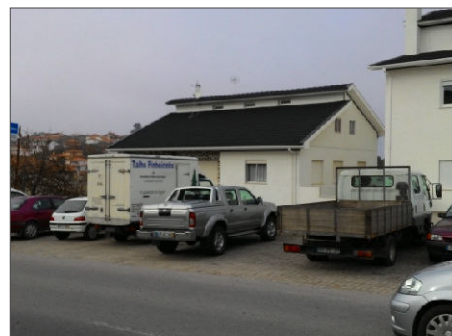
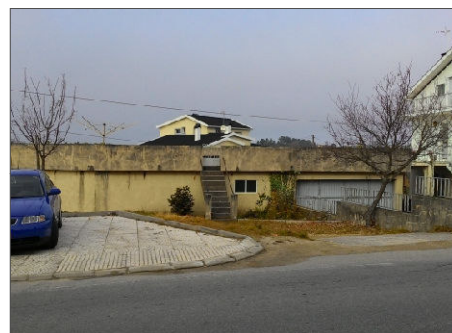
| IDENTIFICAÇÃO DO LOCAL: | Avenida das Tílias | Nº POLÍCIA: | 51 | EDIFÍCIO Nº: | 102 |

| ÉPOCA DE CONSTRUÇÃO | POSTERIOR A 1990 | ESTADO DE CONSERVAÇÃO | MÉDIO |
| VALOR ARQUITETÓNICO | COM QUALIDADE | TIPOLOGIA DO EDIFICADO | ISOLADO |

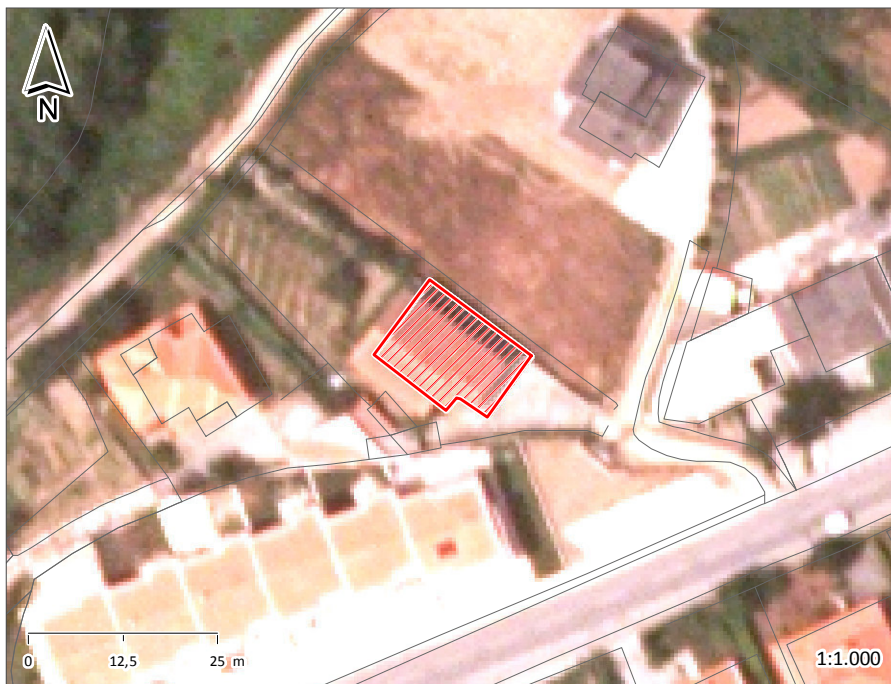
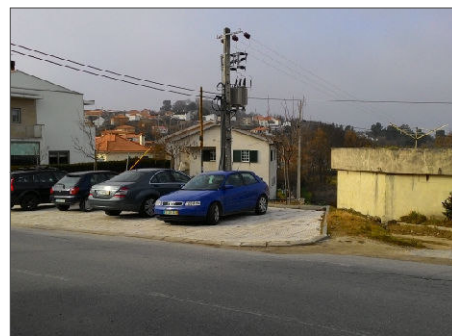
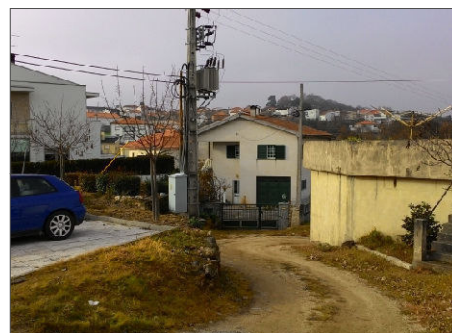
| IDENTIFICAÇÃO DO LOCAL: | Avenida das Tílias | Nº POLÍCIA: | 47 | EDIFÍCIO Nº: | 103 |

| ÉPOCA DE CONSTRUÇÃO | POSTERIOR A 1990 | ESTADO DE CONSERVAÇÃO | MÉDIO |
| VALOR ARQUITETÓNICO | COM QUALIDADE | TIPOLOGIA DO EDIFICADO | ISOLADO |

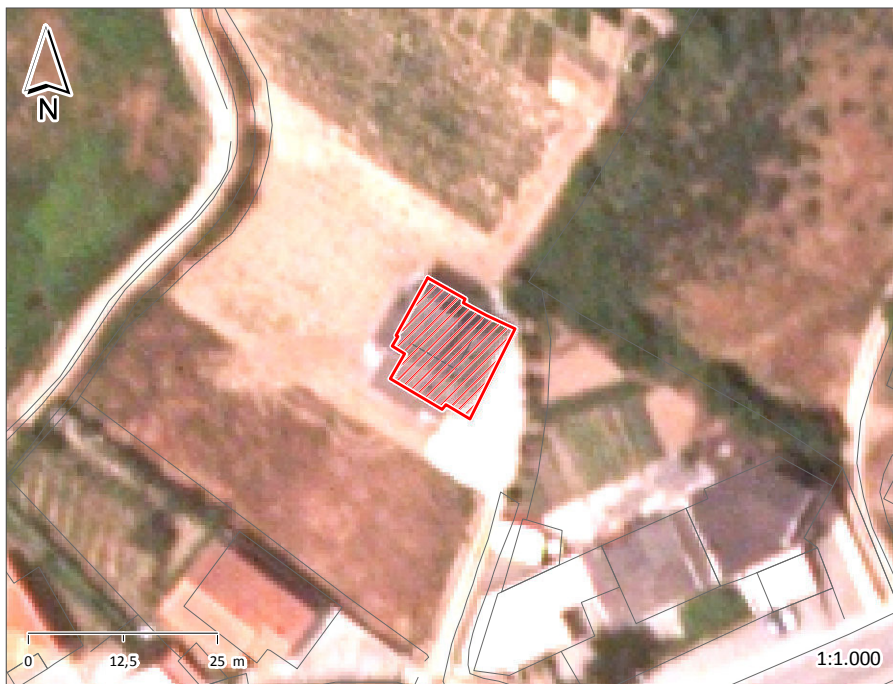
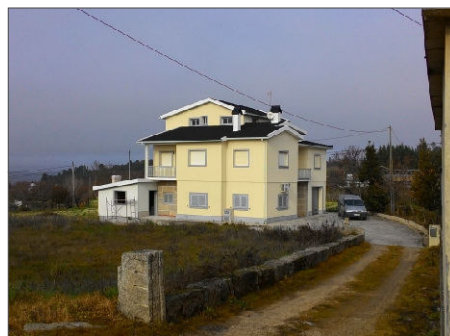
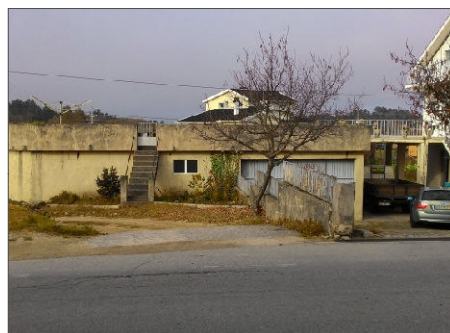
| IDENTIFICAÇÃO DO LOCAL: | Avenida das Tílias | Nº POLÍCIA: | EDIFÍCIO Nº: 104 |

| ÉPOCA DE CONSTRUÇÃO | POSTERIOR A 1990 | ESTADO DE CONSERVAÇÃO | BOM |
| VALOR ARQUITETÓNICO | COM QUALIDADE | TIPOLOGIA DO EDIFICADO | ISOLADO |

| CONSTRUÇÃO | MATERIAL | TIPO | COR |
|---|---|---|---|
| ESTRUTURA | BETÃO ARMADO | | N/A |
| REVESTIMENTO FACHADA | REBOCO GRANITO | AREADO PLACA | BEGE AZUL |
| COBERTURA | CHAPA DE FIBROCIMENTO | 2 ÁGUAS | PRETO |

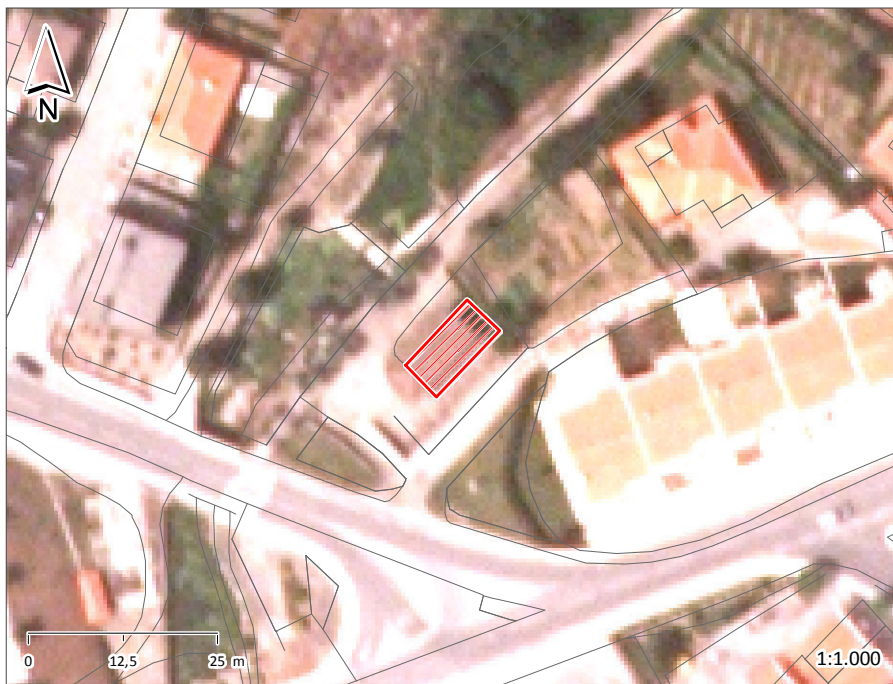
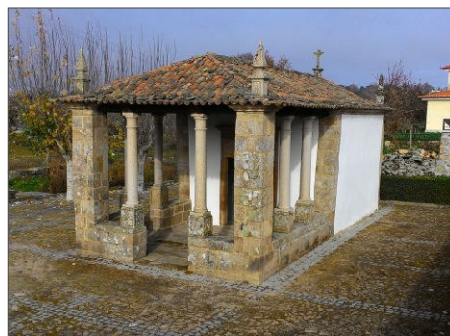
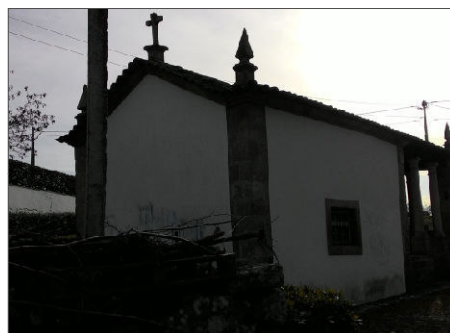
| IDENTIFICAÇÃO DO LOCAL: | Avenida das Tílias | Nº POLÍCIA: | EDIFÍCIO Nº: 105 |

| ÉPOCA DE CONSTRUÇÃO | ANTERIOR A 1900 | ESTADO DE CONSERVAÇÃO | MÉDIO |
| VALOR ARQUITETÓNICO | ACOMPANHAMENTO | TIPOLOGIA DO EDIFICADO | ISOLADO |

| CONSTRUÇÃO | MATERIAL | TIPO | COR |
|---|---|---|---|
| ESTRUTURA | GRANITO | ALVENARIA | N/A |
| REVESTIMENTO FACHADA | REBOCO GRANITO | PINTADO BLOCO | BRANCO AMARELO |
| COBERTURA | TELHA CERÂMICA | 4 ÁGUAS | NATURAL |

| Capela |

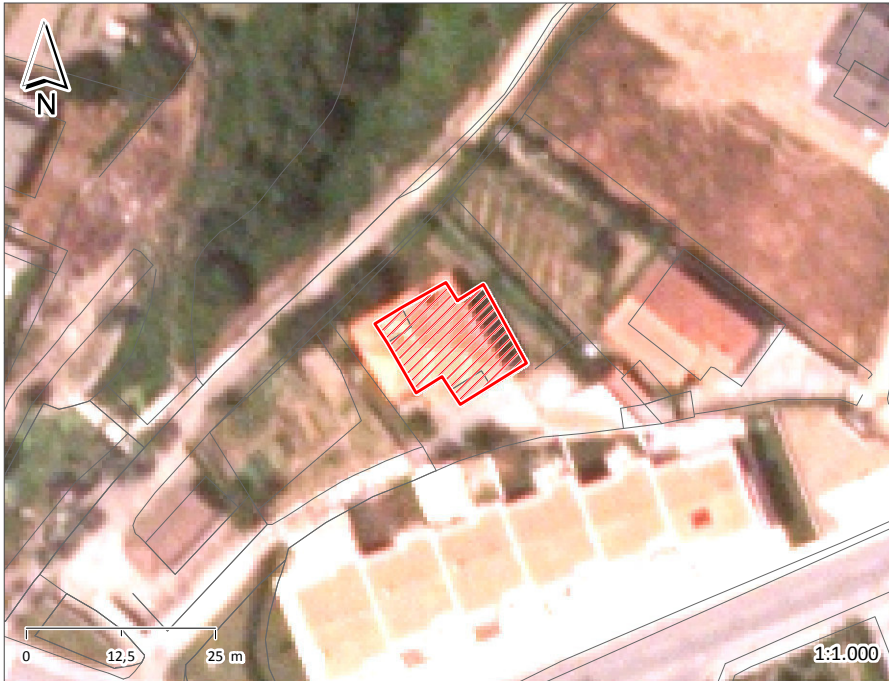
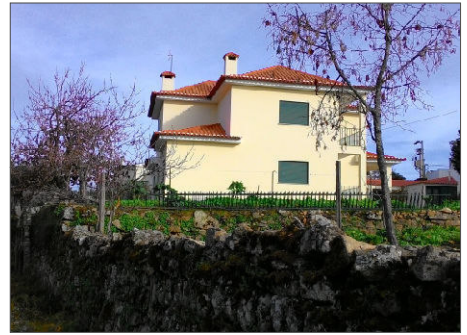
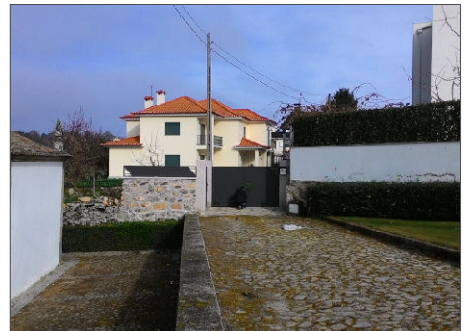
| IDENTIFICAÇÃO DO LOCAL: | Avenida das Tílias | Nº POLÍCIA: | 46 | EDIFÍCIO Nº: | 106 |

| ÉPOCA DE CONSTRUÇÃO | POSTERIOR A 1990 | ESTADO DE CONSERVAÇÃO | EXCELENTE |
| VALOR ARQUITETÓNICO | COM QUALIDADE | TIPOLOGIA DO EDIFICADO | ISOLADO |

| CONSTRUÇÃO | MATERIAL | TIPO | COR |
|---|---|---|---|
| ESTRUTURA | BETÃO ARMADO | | N/A |
| REVESTIMENTO FACHADA | REBOCO | AREADO | AMARELO |
| COBERTURA | TELHA CERÂMICA | 4 ÁGUAS | NATURAL |

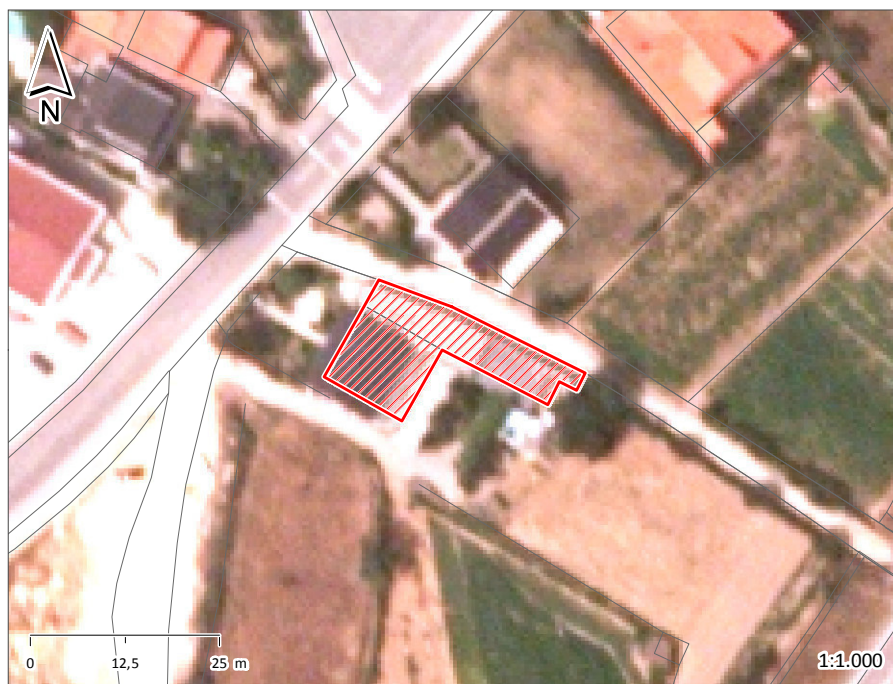
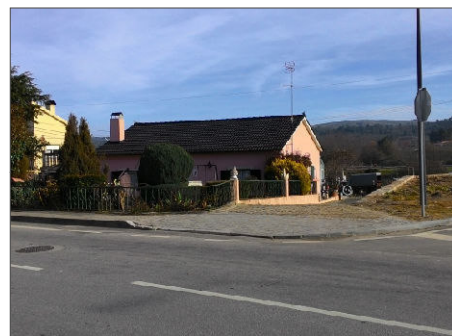
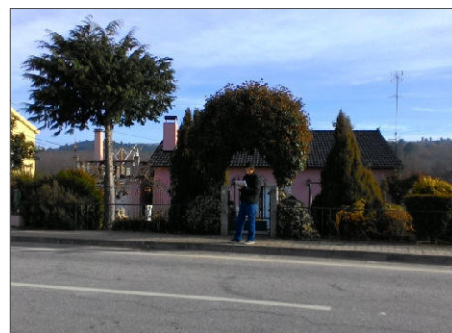
| IDENTIFICAÇÃO DO LOCAL: | Avenida das Tílias | Nº POLÍCIA: | 108 | EDIFÍCIO Nº: | 107 |

| ÉPOCA DE CONSTRUÇÃO | POSTERIOR A 1990 | ESTADO DE CONSERVAÇÃO | EXCELENTE |
| VALOR ARQUITETÓNICO | COM QUALIDADE | TIPOLOGIA DO EDIFICADO | ISOLADO |

| CONSTRUÇÃO | MATERIAL | TIPO | COR |
|---|---|---|---|
| ESTRUTURA | BETÃO ARMADO | | N/A |
| REVESTIMENTO FACHADA | REBOCO | AREADO | ROSA |
| COBERTURA | CHAPA DE FIBROCIMENTO | 2 ÁGUAS | NATURAL |

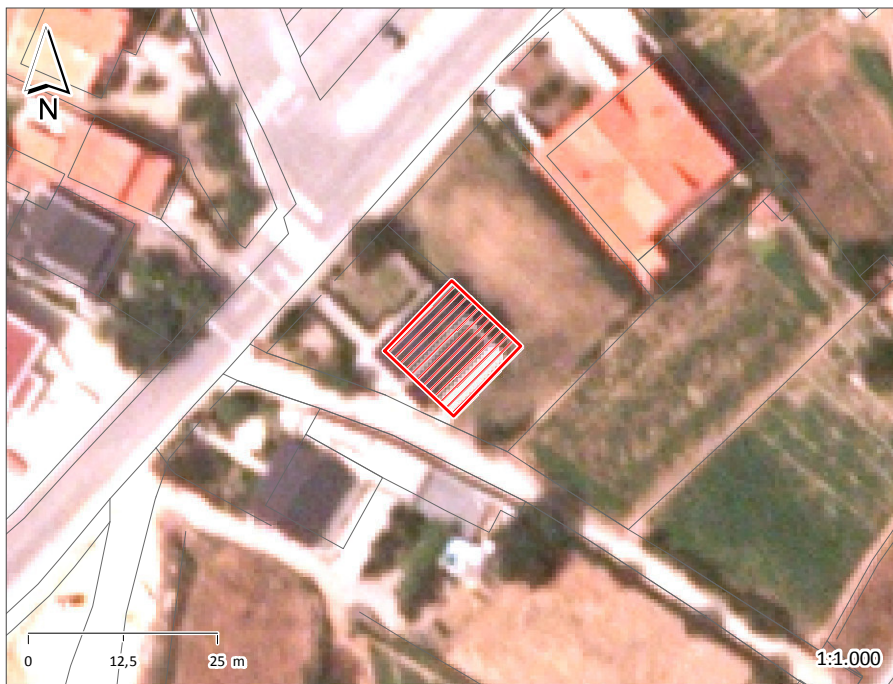
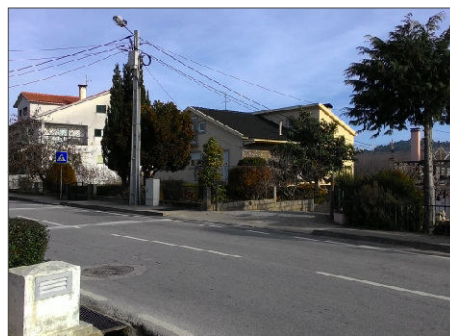
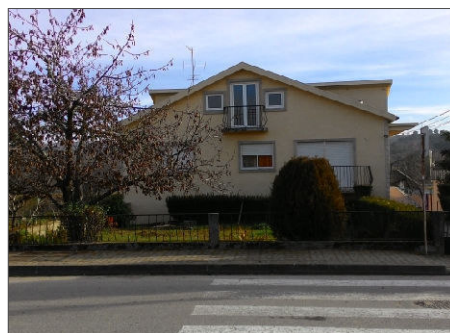
| IDENTIFICAÇÃO DO LOCAL: | Avenida das Tílias | Nº POLÍCIA: | 110 | EDIFÍCIO Nº: | 108 |

| ÉPOCA DE CONSTRUÇÃO | POSTERIOR A 1990 | ESTADO DE CONSERVAÇÃO | EXCELENTE |
| VALOR ARQUITETÓNICO | COM QUALIDADE | TIPOLOGIA DO EDIFICADO | ISOLADO |

| CONSTRUÇÃO | MATERIAL | TIPO | COR |
|---|---|---|---|
| ESTRUTURA | BETÃO ARMADO | | N/A |
| REVESTIMENTO FACHADA | REBOCO CERÂMICO | CARAPINHA AZULEJO | AMARELO CASTANHO |
| COBERTURA | CHAPA DE FIBROCIMENTO | 3 ÁGUAS | PRETO |

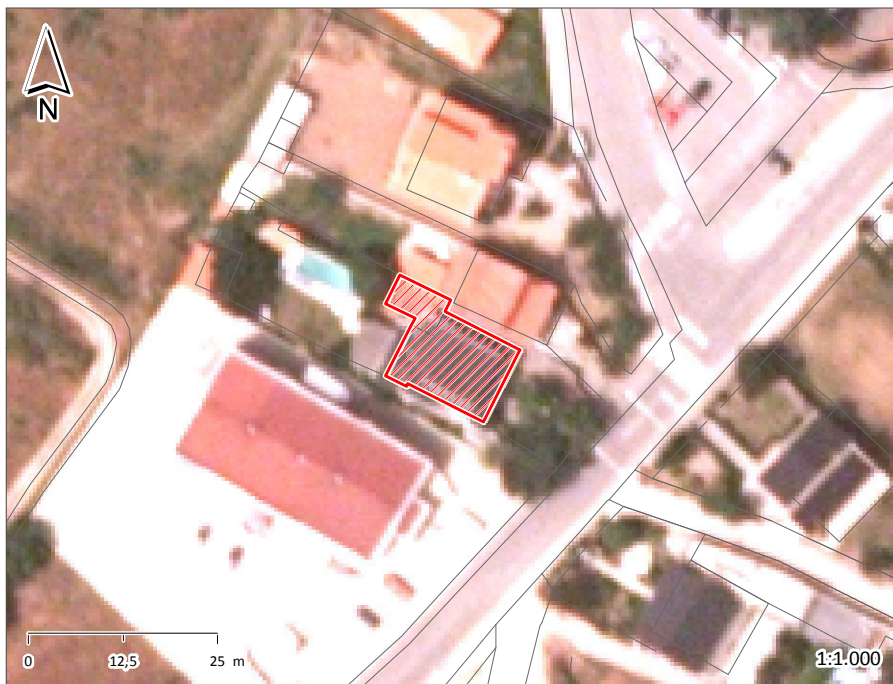
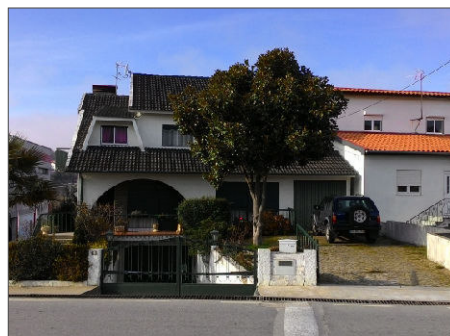
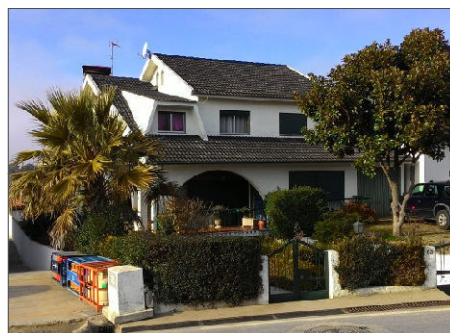
| IDENTIFICAÇÃO DO LOCAL: | Avenida das Tílias | Nº POLÍCIA: | 63 | EDIFÍCIO Nº: | 109 |

| ÉPOCA DE CONSTRUÇÃO | POSTERIOR A 1990 | ESTADO DE CONSERVAÇÃO | EXCELENTE |
| VALOR ARQUITETÓNICO | COM QUALIDADE | TIPOLOGIA DO EDIFICADO | ISOLADO |

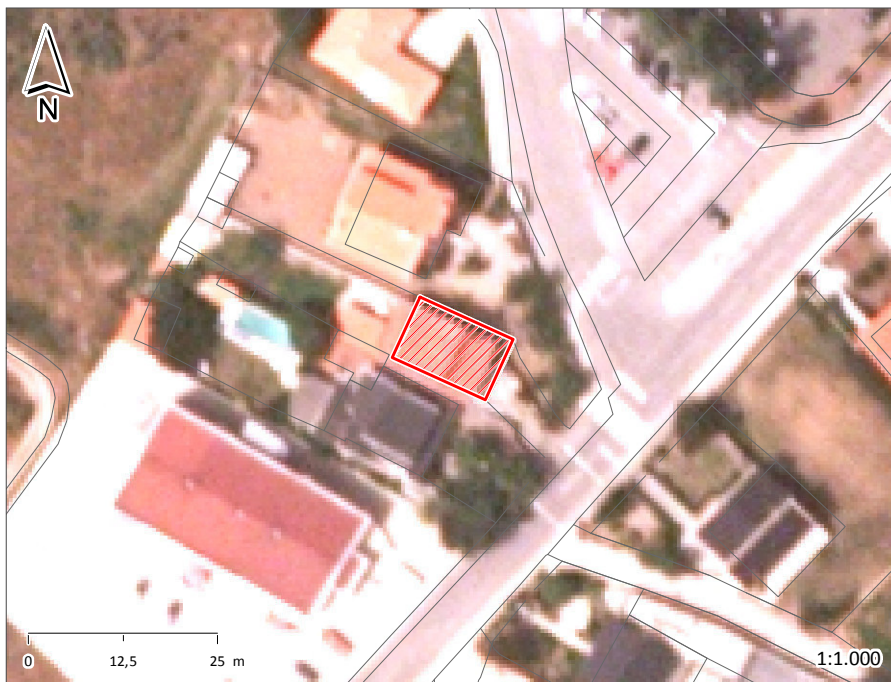
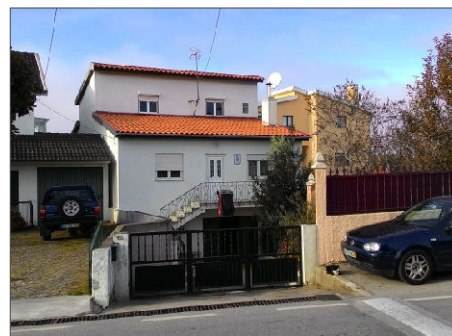
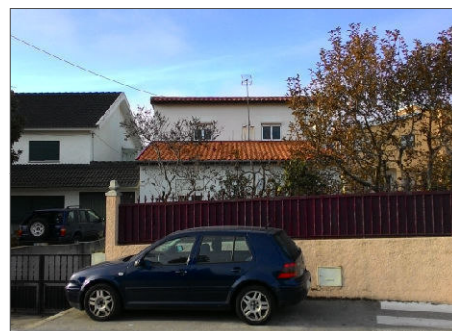
| IDENTIFICAÇÃO DO LOCAL: | Avenida das Tílias | Nº POLÍCIA: | 65 | EDIFÍCIO Nº: | 110 |

| ÉPOCA DE CONSTRUÇÃO | POSTERIOR A 1990 | ESTADO DE CONSERVAÇÃO | MÉDIO |
| VALOR ARQUITETÓNICO | COM QUALIDADE | TIPOLOGIA DO EDIFICADO | ISOLADO |

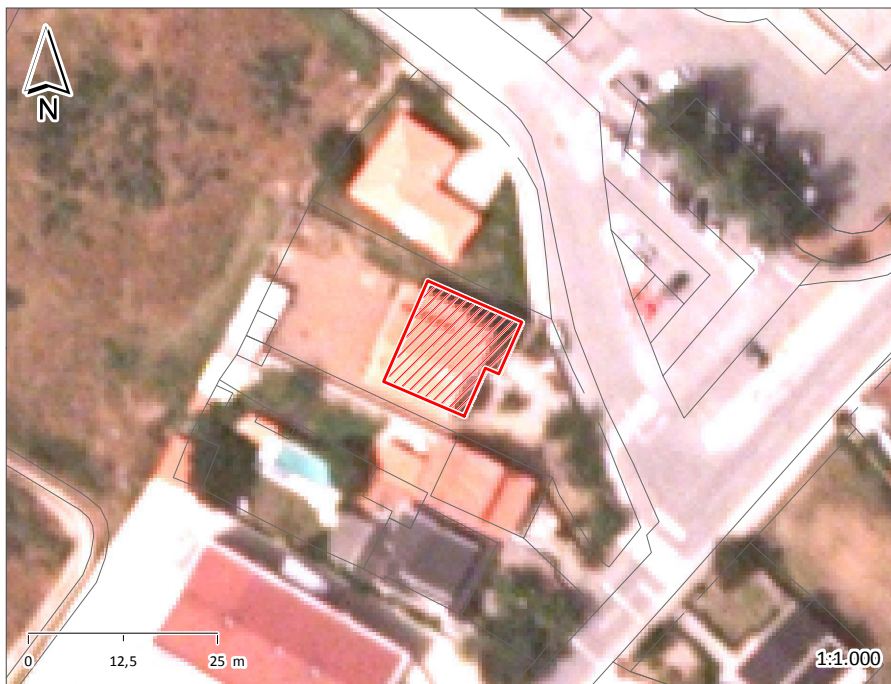
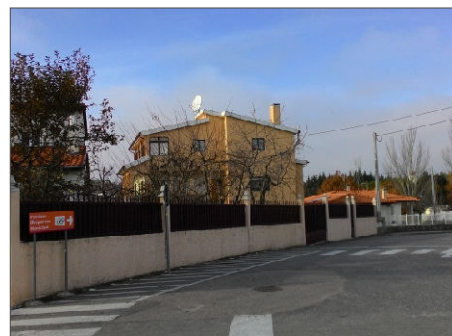
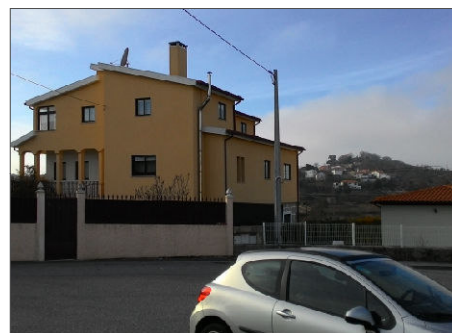
| IDENTIFICAÇÃO DO LOCAL: | Rua Padre João Rodrigues | Nº POLÍCIA: | EDIFÍCIO Nº: 111 |

| ÉPOCA DE CONSTRUÇÃO | POSTERIOR A 1990 | ESTADO DE CONSERVAÇÃO | EXCELENTE |
| VALOR ARQUITETÓNICO | COM QUALIDADE | TIPOLOGIA DO EDIFICADO | ISOLADO |

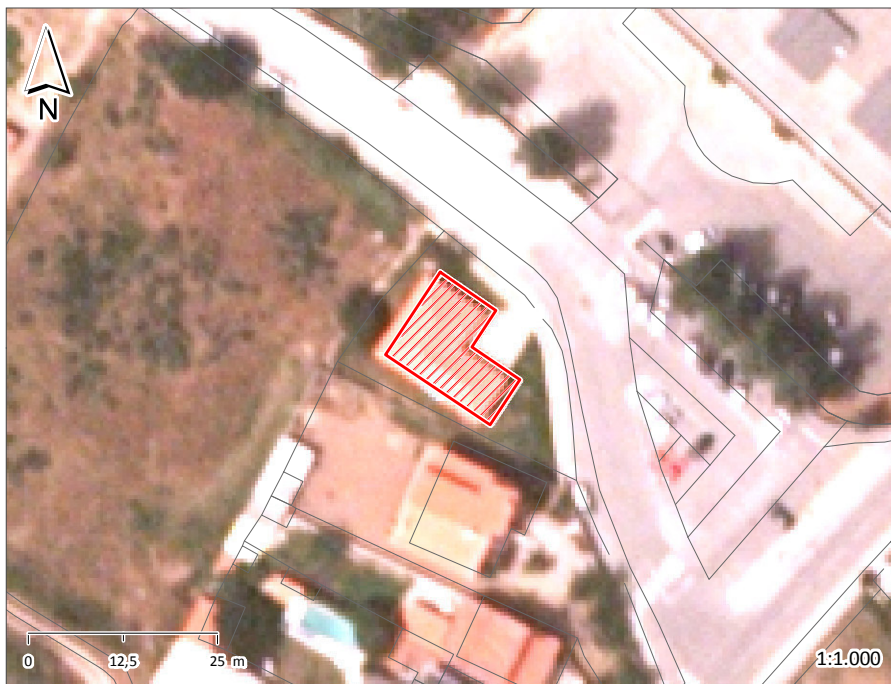
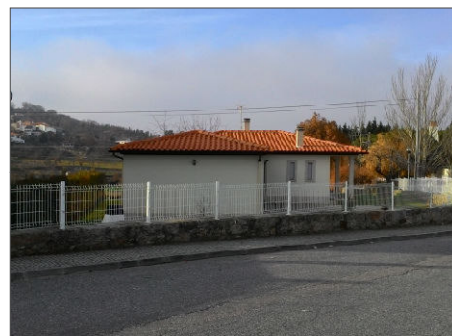
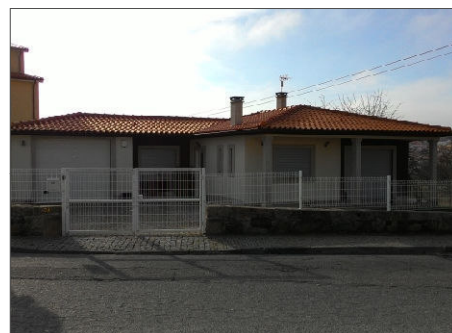
| IDENTIFICAÇÃO DO LOCAL: | Rua Padre João Rodrigues | Nº POLÍCIA: | EDIFÍCIO Nº: 112 |

| ÉPOCA DE CONSTRUÇÃO | POSTERIOR A 1990 | ESTADO DE CONSERVAÇÃO | EXCELENTE |
| VALOR ARQUITETÓNICO | COM QUALIDADE | TIPOLOGIA DO EDIFICADO | ISOLADO |

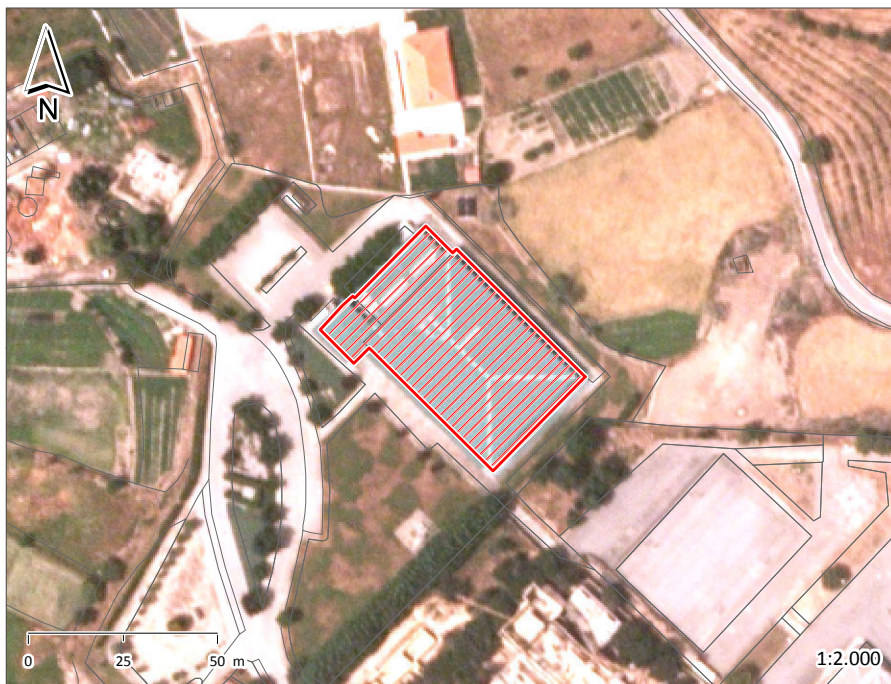
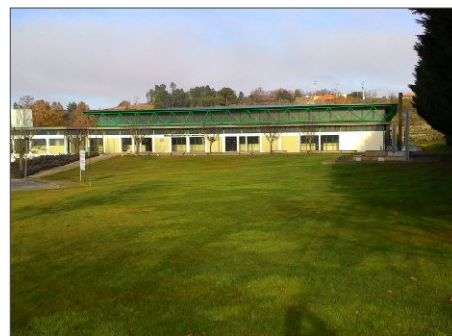
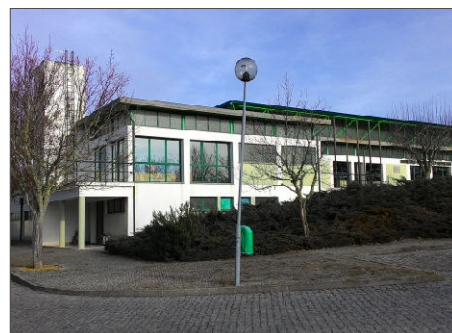
| IDENTIFICAÇÃO DO LOCAL: | Rua Padre João Rodrigues | Nº POLÍCIA: | EDIFÍCIO Nº: 113 |

| ÉPOCA DE CONSTRUÇÃO | POSTERIOR A 1990 | ESTADO DE CONSERVAÇÃO | BOM |
| VALOR ARQUITETÓNICO | COM QUALIDADE | TIPOLOGIA DO EDIFICADO | ISOLADO |

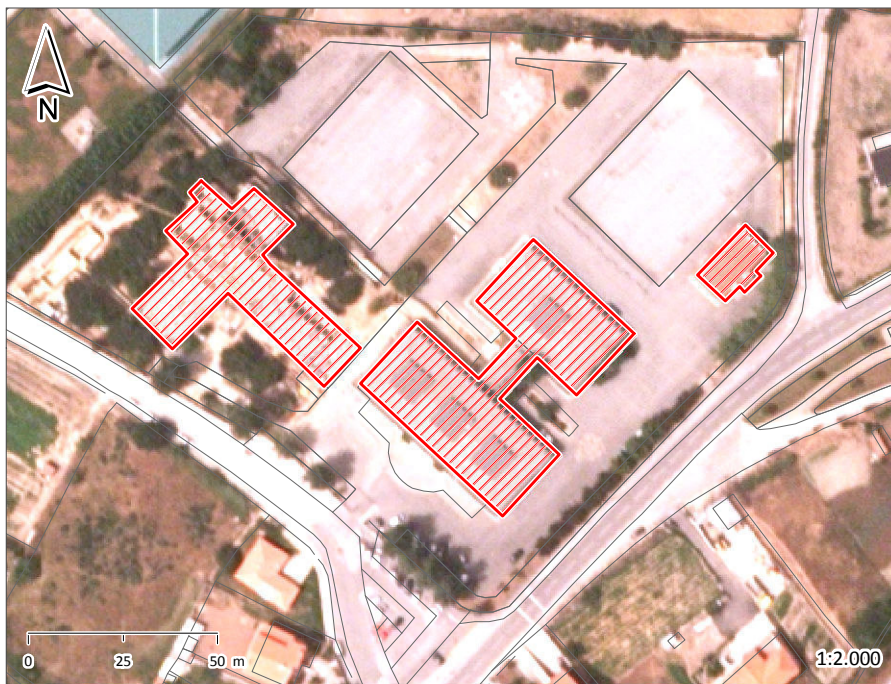
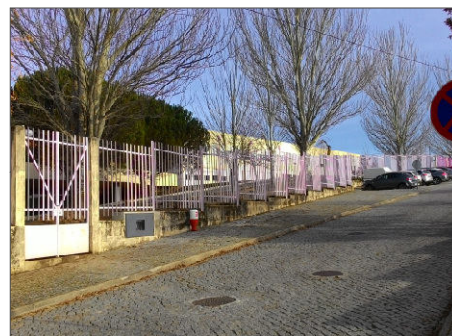
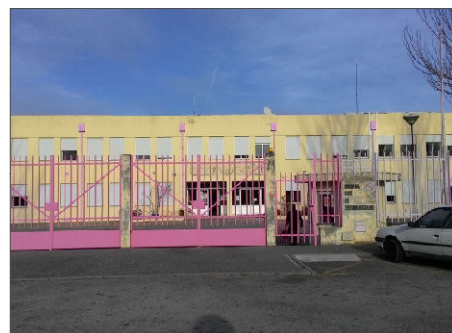
| IDENTIFICAÇÃO DO LOCAL: | Rua Padre João Rodrigues | Nº POLÍCIA: | EDIFÍCIO Nº: 114 |

| ÉPOCA DE CONSTRUÇÃO | POSTERIOR A 1990 | ESTADO DE CONSERVAÇÃO | BOM |
| VALOR ARQUITETÓNICO | COM QUALIDADE | TIPOLOGIA DO EDIFICADO | ISOLADO |

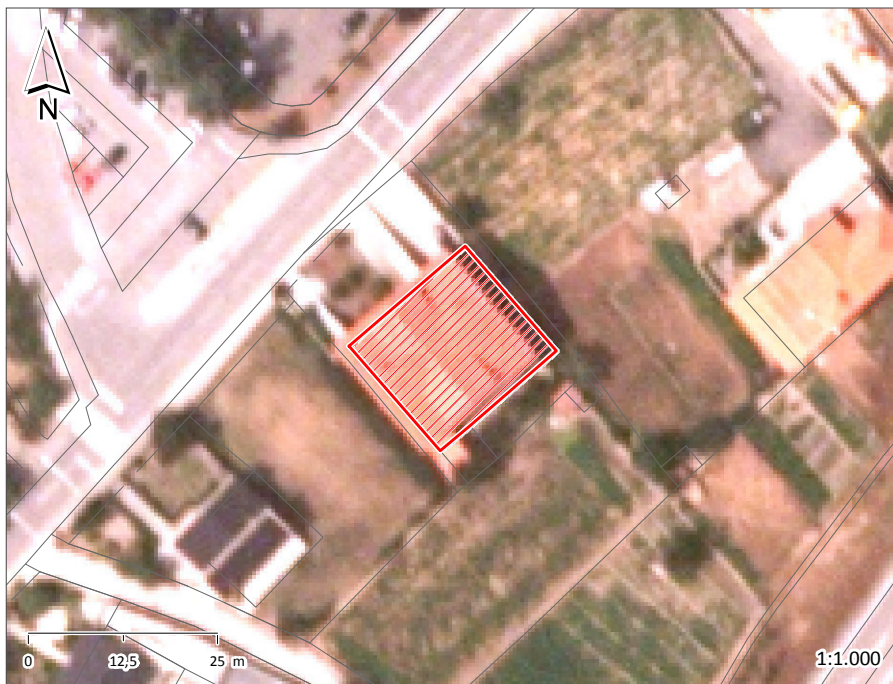
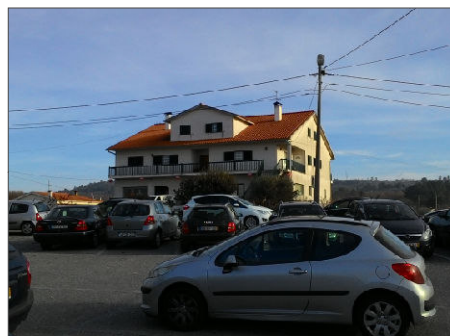
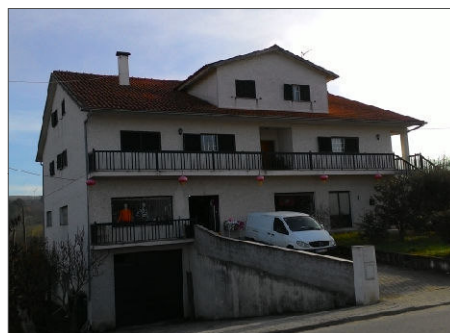
| IDENTIFICAÇÃO DO LOCAL: | Avenida das Tílias | Nº POLÍCIA: | 112/114 | EDIFÍCIO Nº: | 115 |

| ÉPOCA DE CONSTRUÇÃO | POSTERIOR A 1990 | ESTADO DE CONSERVAÇÃO | EXCELENTE |
| VALOR ARQUITETÓNICO | COM QUALIDADE | TIPOLOGIA DO EDIFICADO | ISOLADO |

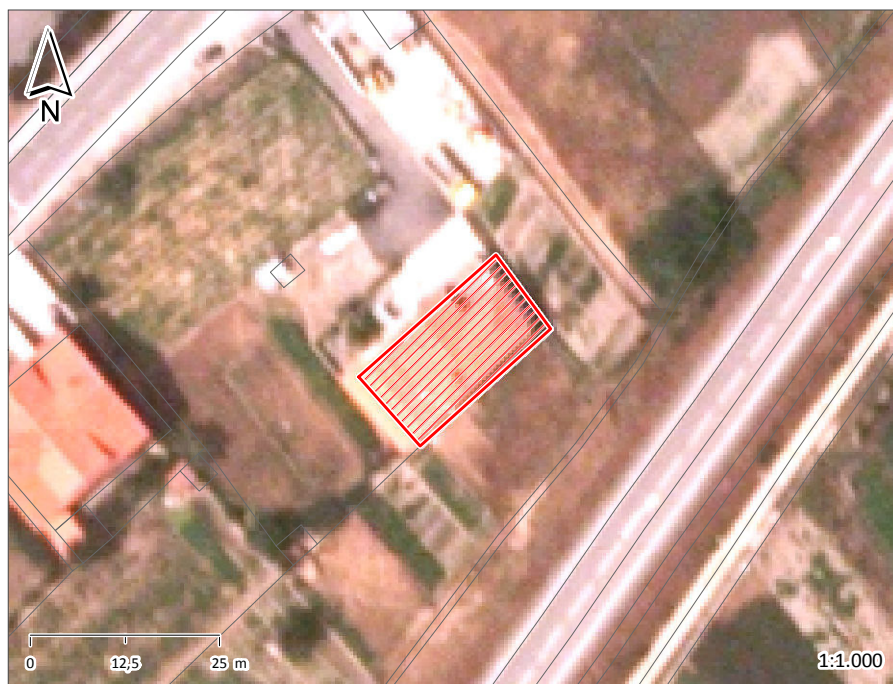
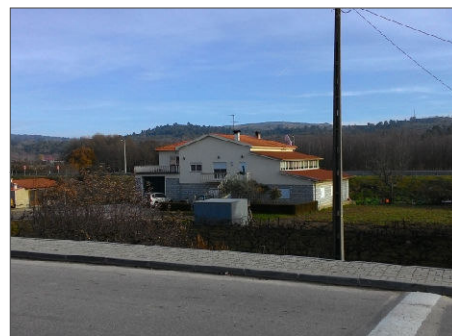
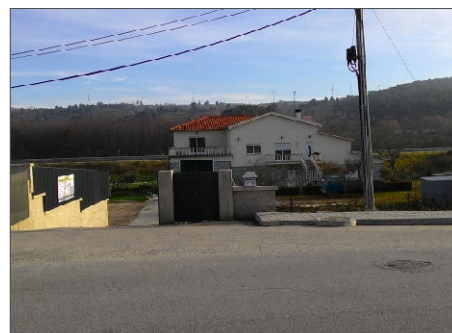
| IDENTIFICAÇÃO DO LOCAL: | Avenida das Tílias | Nº POLÍCIA: | EDIFÍCIO Nº: 116 |

| ÉPOCA DE CONSTRUÇÃO | POSTERIOR A 1990 | ESTADO DE CONSERVAÇÃO | EXCELENTE |
| VALOR ARQUITETÓNICO | COM QUALIDADE | TIPOLOGIA DO EDIFICADO | ISOLADO |
