## OPERAÇÃO DE REABILITAÇÃO URBANA DA ARU DO CENTRO URBANO DA VILA DE SERNANCELHE

### Programa Estratégico de Reabilitação Urbana

Caderno II – Caracterização do Edificado e do Espaço Público | setembro 2016

Fase 2 – Programa Estratégico de Reabilitação Urbana

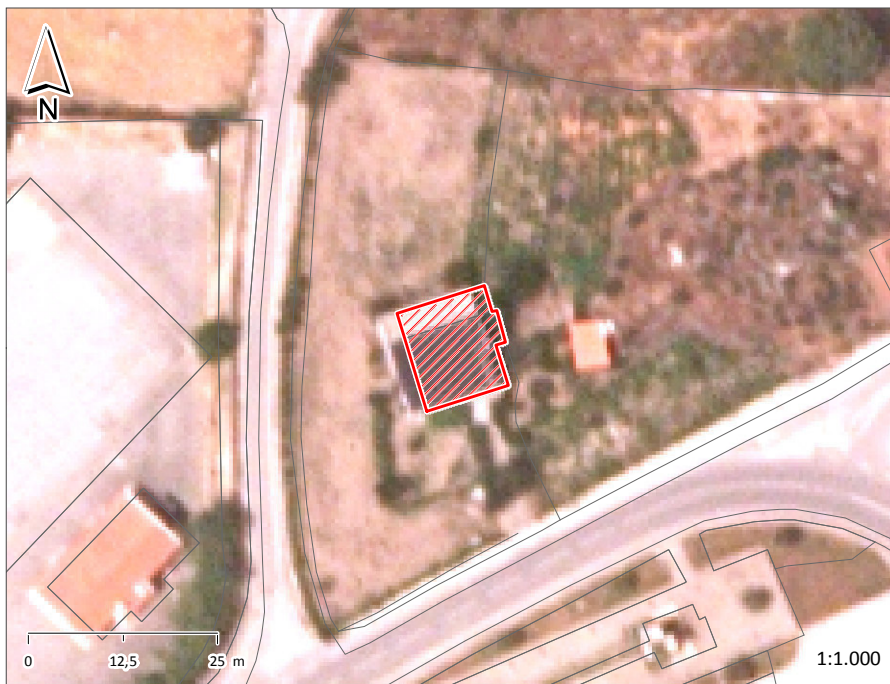
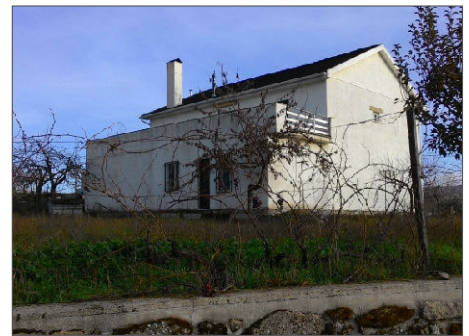
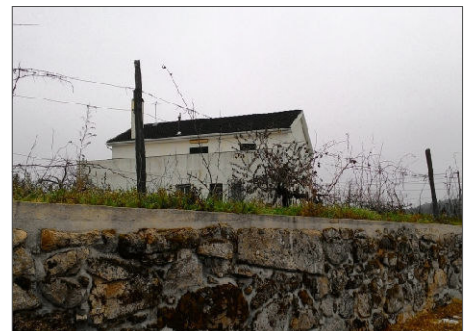
| IDENTIFICAÇÃO DO LOCAL: | Avenida das Tílias | Nº POLÍCIA: | 71 | EDIFÍCIO Nº: | 117 |

| ÉPOCA DE CONSTRUÇÃO | POSTERIOR A 1990 | ESTADO DE CONSERVAÇÃO | BOM |
| VALOR ARQUITETÓNICO | COM QUALIDADE | TIPOLOGIA DO EDIFICADO | ISOLADO |

| CONSTRUÇÃO | MATERIAL | TIPO | COR |
|---|---|---|---|
| ESTRUTURA | BETÃO ARMADO | | N/A |
| REVESTIMENTO FACHADA | REBOCO XISTO | CARAPINHA PLACA | BRANCO |
| COBERTURA | CHAPA DE FIBROCIMENTO | 2 ÁGUAS | PRETO |
| ELEMENTOS DISSONANTES | Antena TV | | |

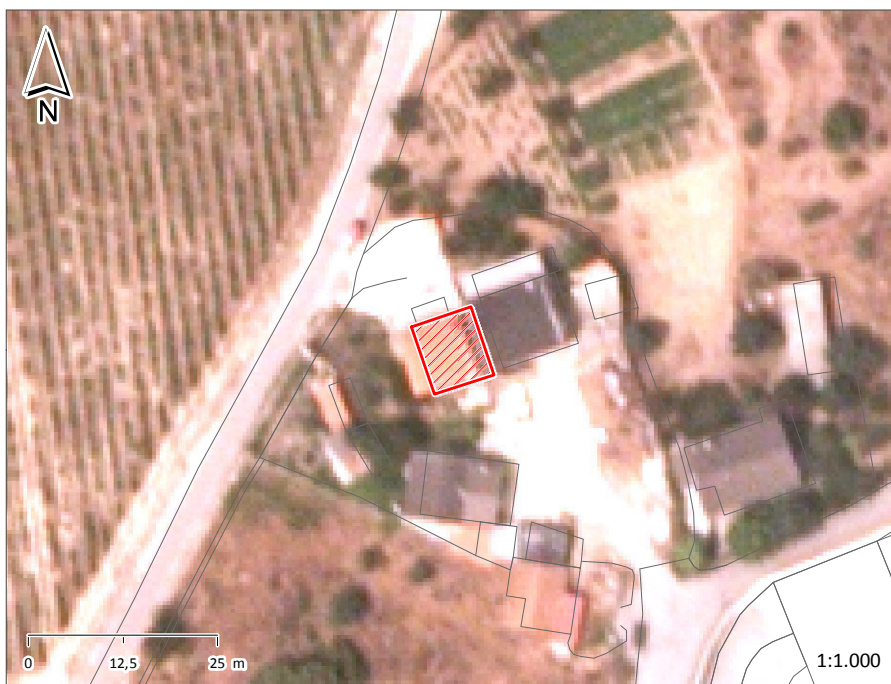
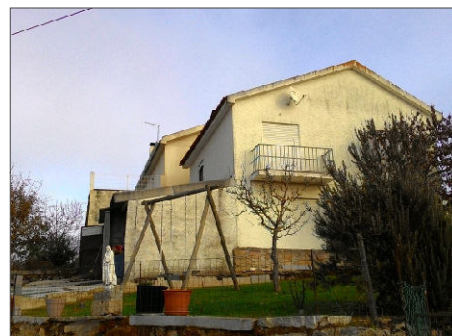
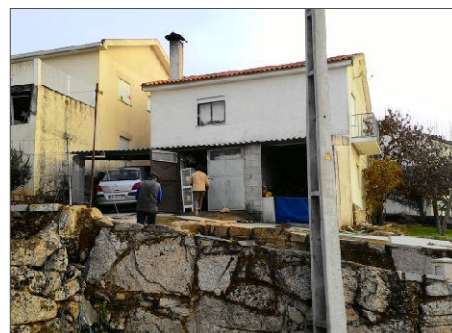
| IDENTIFICAÇÃO DO LOCAL: | "Lugar da Veiga C" | Nº POLÍCIA: | 3 | EDIFÍCIO Nº: | 118 |

| ÉPOCA DE CONSTRUÇÃO | POSTERIOR A 1990 | ESTADO DE CONSERVAÇÃO | BOM |
| VALOR ARQUITETÓNICO | COM QUALIDADE | TIPOLOGIA DO EDIFICADO | ISOLADO |

| CONSTRUÇÃO | MATERIAL | TIPO | COR |
|---|---|---|---|
| ESTRUTURA | BETÃO ARMADO | | N/A |
| REVESTIMENTO FACHADA | REBOCO | CARAPINHA | BRANCO |
| COBERTURA | TELHA CERÂMICA | 2 ÁGUAS | NATURAL |

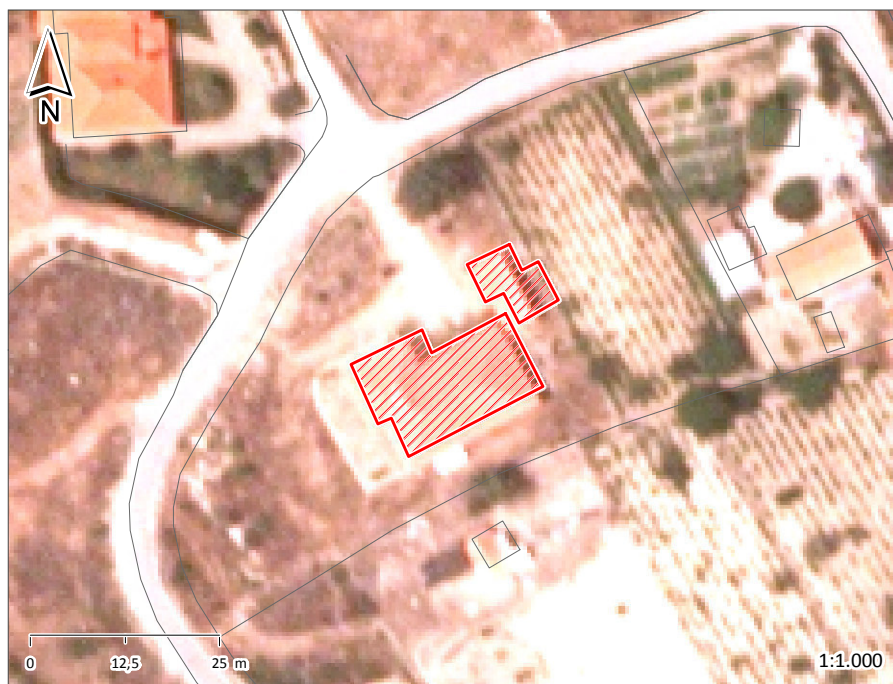
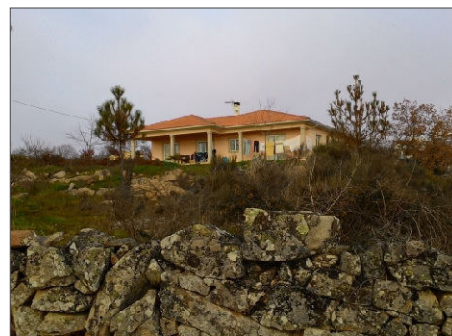
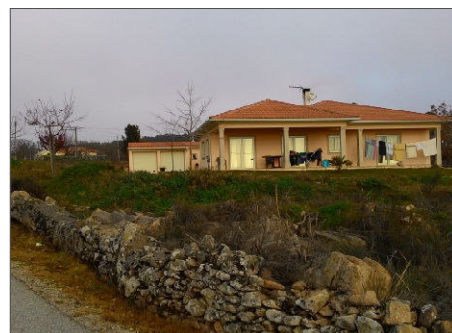
| IDENTIFICAÇÃO DO LOCAL: | "Lugar da Veiga C" | Nº POLÍCIA: | EDIFÍCIO Nº: 119 |

| ÉPOCA DE CONSTRUÇÃO | POSTERIOR A 1990 | ESTADO DE CONSERVAÇÃO | EXCELENTE |
| VALOR ARQUITETÓNICO | COM QUALIDADE | TIPOLOGIA DO EDIFICADO | ISOLADO |

| CONSTRUÇÃO | MATERIAL | | TIPO | | COR | |
|---|---|---|---|---|---|---|
| ESTRUTURA | GRANITO | BETÃO ARMADO | ALVENARIA | | N/A | |
| REVESTIMENTO FACHADA | REBOCO | GRANITO | AREADO | BLOCO | BEGE | AMARELO |
| COBERTURA | TELHA CERÂMICA | | 4 ÁGUAS | | NATURAL | |

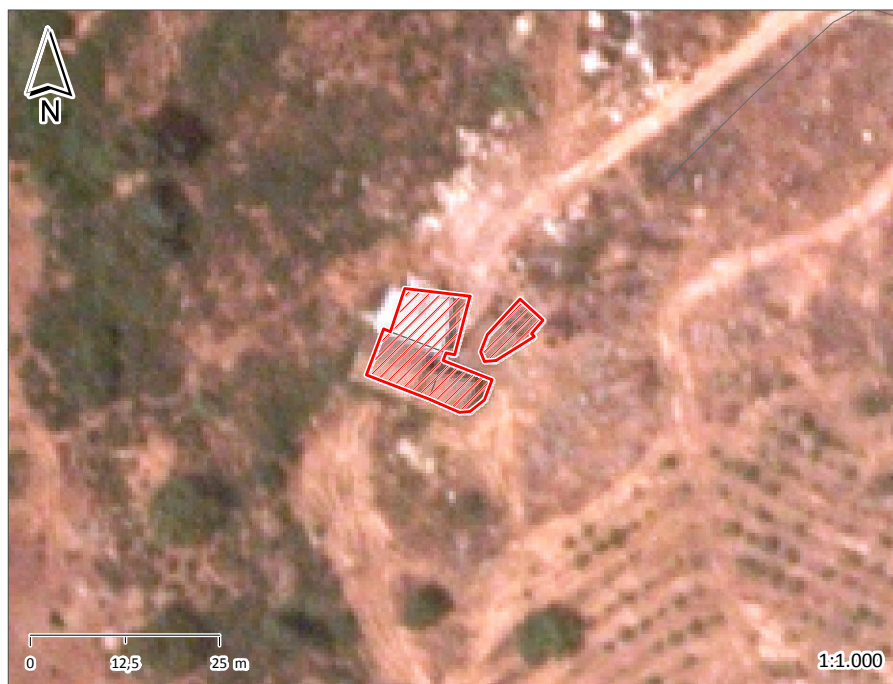
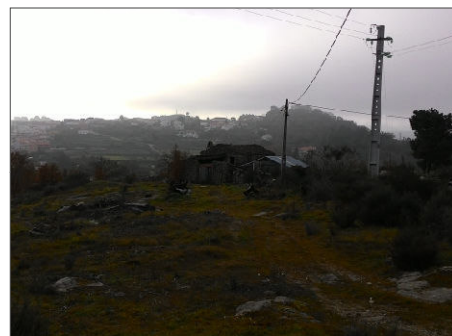
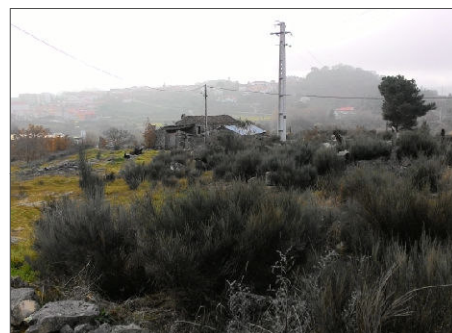
| IDENTIFICAÇÃO DO LOCAL: | "Lugar da Veiga C" | Nº POLÍCIA: | EDIFÍCIO Nº: 120 |

| ÉPOCA DE CONSTRUÇÃO | ANTERIOR A 1900 | ESTADO DE CONSERVAÇÃO | PÉSSIMO |
| VALOR ARQUITETÓNICO | SEM QUALIDADE | TIPOLOGIA DO EDIFICADO | ISOLADO |

| CONSTRUÇÃO | MATERIAL | TIPO | COR |
|---|---|---|---|
| ESTRUTURA | GRANITO | ALVENARIA | N/A |
| REVESTIMENTO FACHADA | GRANITO | BLOCO | AMARELO |
| COBERTURA | TELHA CERÂMICA | 4 ÁGUAS | NATURAL |

| FORMA DE OCUPAÇÃO | DEVOLUTO | REGIME DE PROPRIEDADE | DO PRÓPRIO | ENTIDADE PROPRIETÁRIA | PRIVADA |

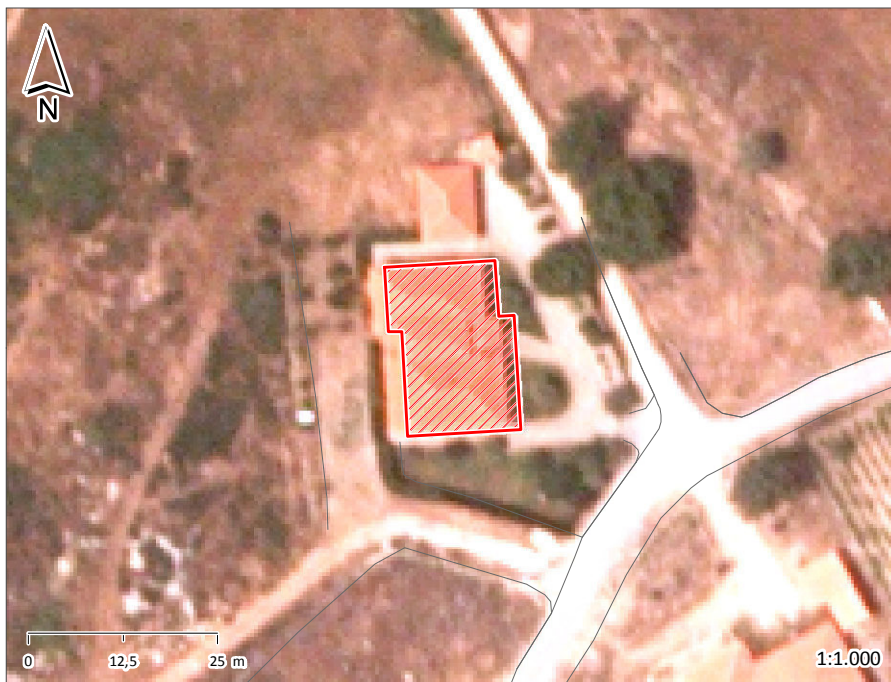
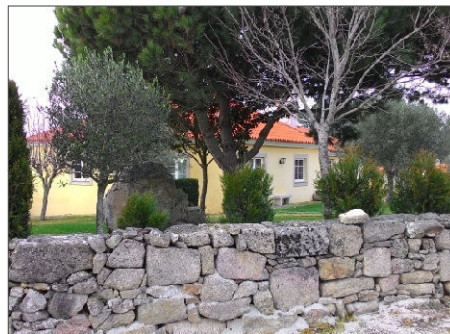
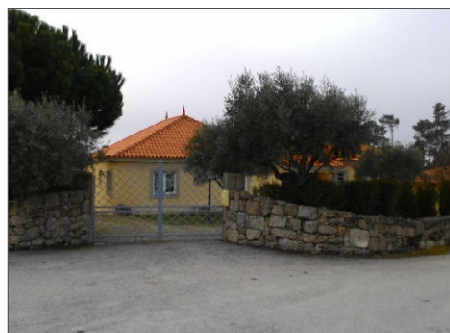
| IDENTIFICAÇÃO DO LOCAL: | "Lugar da Veiga C" | Nº POLÍCIA: | EDIFÍCIO Nº: 121 |

| ÉPOCA DE CONSTRUÇÃO | POSTERIOR A 1990 | ESTADO DE CONSERVAÇÃO | EXCELENTE |
| VALOR ARQUITETÓNICO | COM QUALIDADE | TIPOLOGIA DO EDIFICADO | ISOLADO |

| CONSTRUÇÃO | MATERIAL | TIPO | COR |
|---|---|---|---|
| ESTRUTURA | BETÃO ARMADO | | N/A |
| REVESTIMENTO FACHADA | REBOCO | AREADO | AMARELO |
| COBERTURA | TELHA CERÂMICA | 4 ÁGUAS | NATURAL |

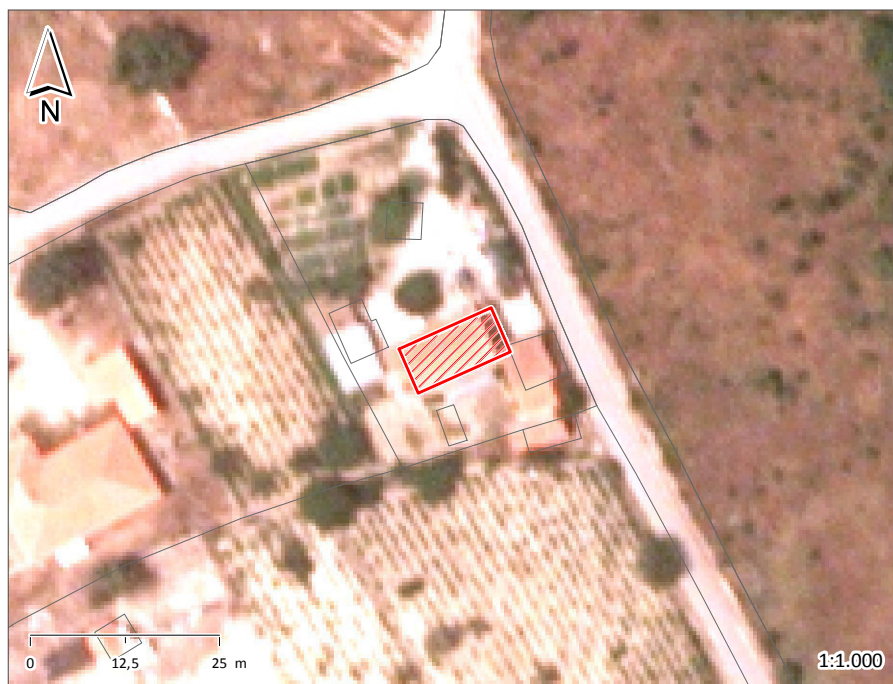
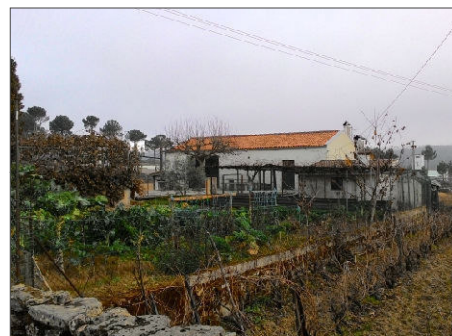
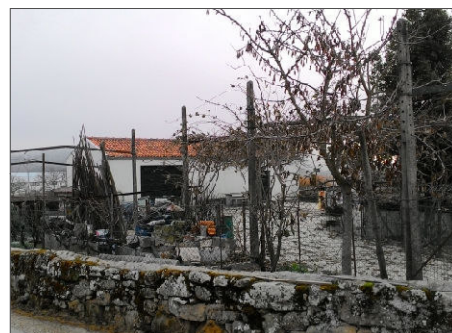
| IDENTIFICAÇÃO DO LOCAL: | "Lugar da Veiga C" | Nº POLÍCIA: | EDIFÍCIO Nº: 122 |

| ÉPOCA DE CONSTRUÇÃO | POSTERIOR A 1990 | ESTADO DE CONSERVAÇÃO | BOM |
| VALOR ARQUITETÓNICO | COM QUALIDADE | TIPOLOGIA DO EDIFICADO | ISOLADO |

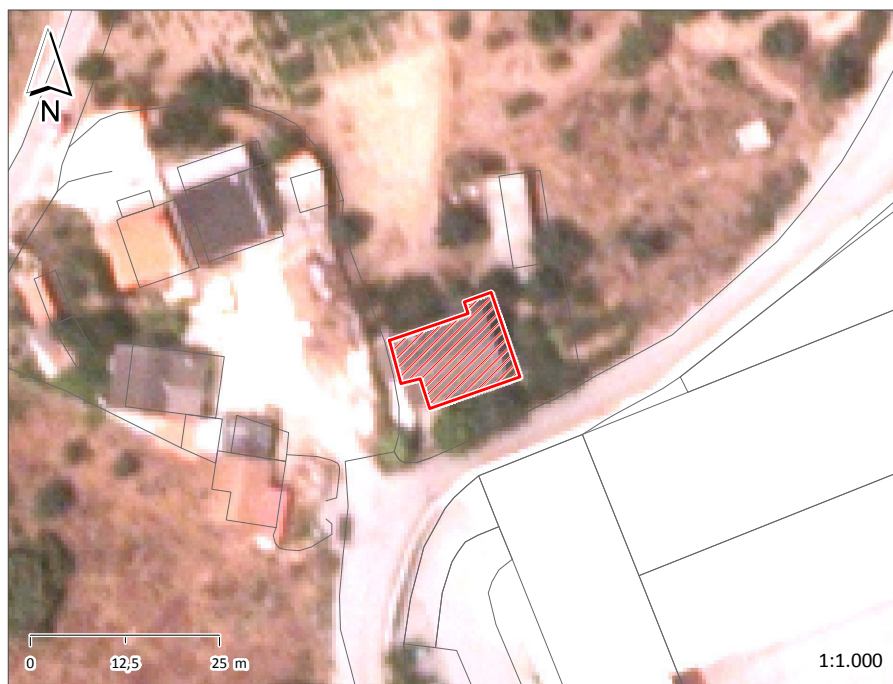
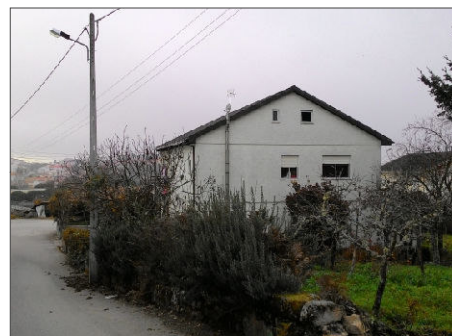
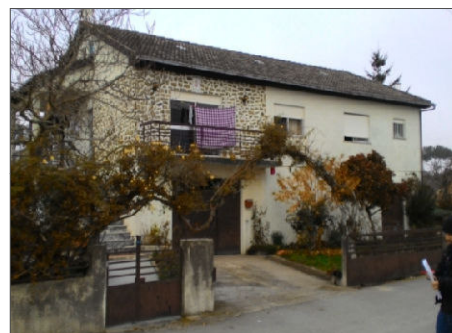
| IDENTIFICAÇÃO DO LOCAL: | "Lugar da Veiga A" | Nº POLÍCIA: | 6 | EDIFÍCIO Nº: | 123 |

| ÉPOCA DE CONSTRUÇÃO | POSTERIOR A 1990 | ESTADO DE CONSERVAÇÃO | BOM |
| VALOR ARQUITETÓNICO | COM QUALIDADE | TIPOLOGIA DO EDIFICADO | ISOLADO |

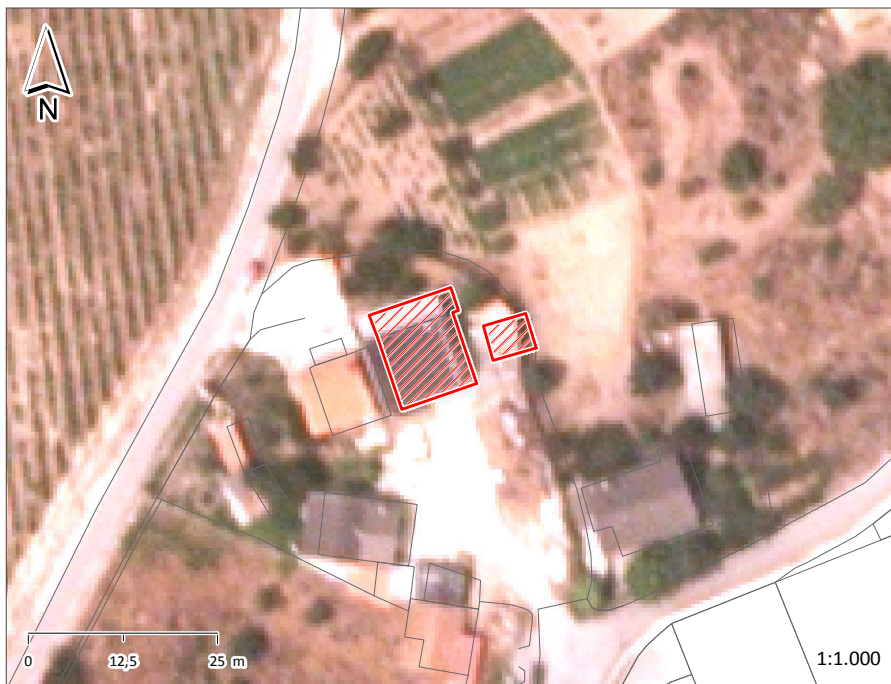
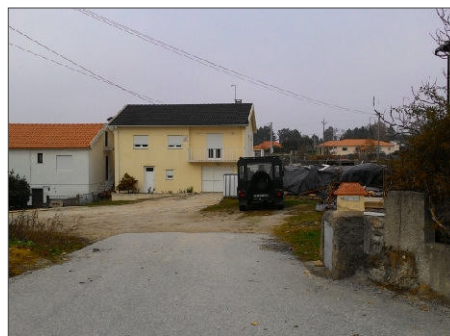
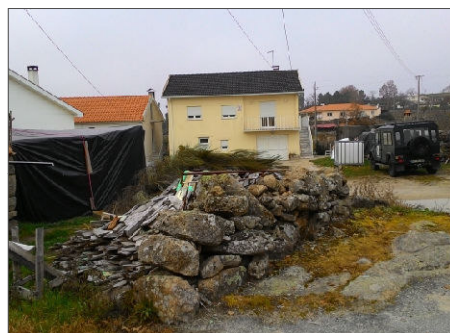
| IDENTIFICAÇÃO DO LOCAL: | "Lugar da Veiga A" | Nº POLÍCIA: | 4 | EDIFÍCIO Nº: | 124 |

| ÉPOCA DE CONSTRUÇÃO | POSTERIOR A 1990 | ESTADO DE CONSERVAÇÃO | BOM |
| VALOR ARQUITETÓNICO | COM QUALIDADE | TIPOLOGIA DO EDIFICADO | ISOLADO |

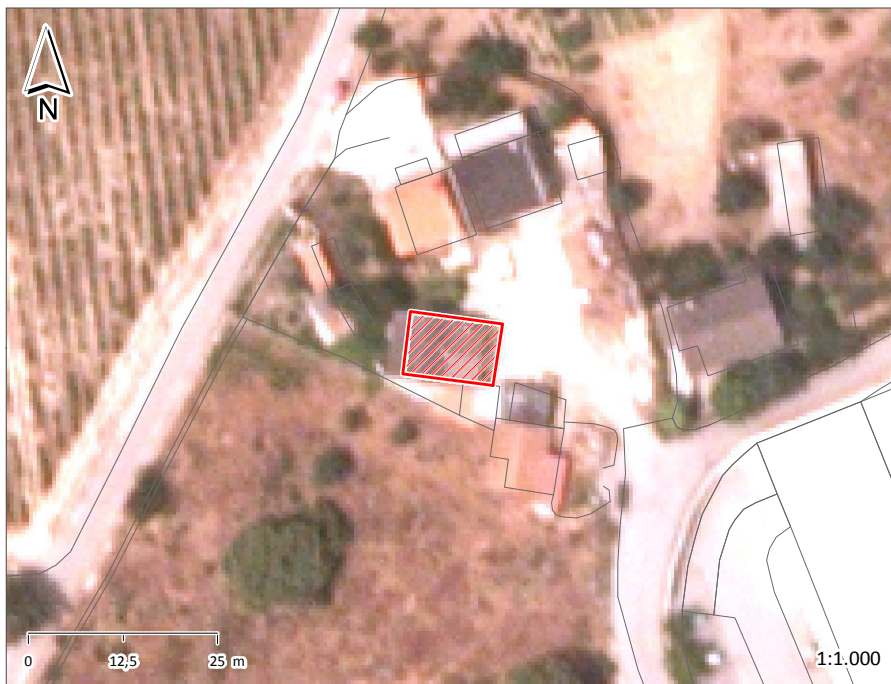
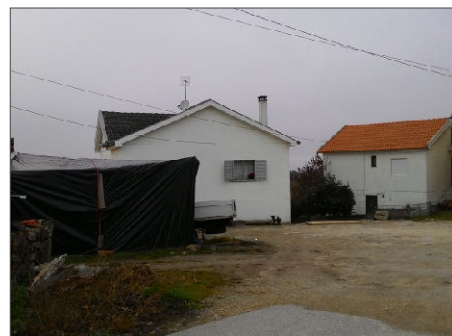
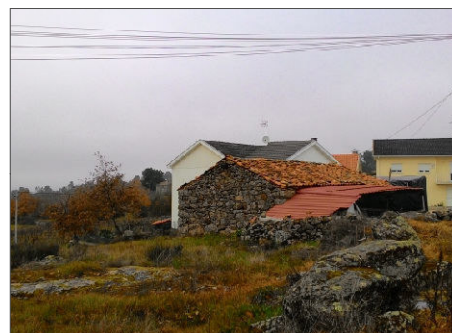
| IDENTIFICAÇÃO DO LOCAL: | "Lugar da Veiga A" | Nº POLÍCIA: | 2 | EDIFÍCIO Nº: | 125 |

| ÉPOCA DE CONSTRUÇÃO | POSTERIOR A 1990 | ESTADO DE CONSERVAÇÃO | BOM |
| VALOR ARQUITETÓNICO | COM QUALIDADE | TIPOLOGIA DO EDIFICADO | ISOLADO |

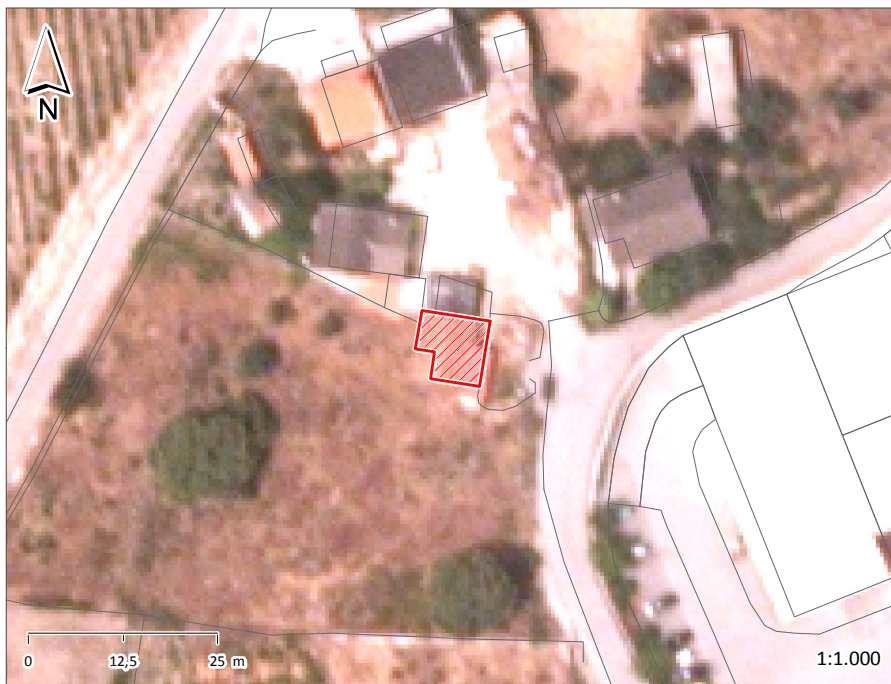
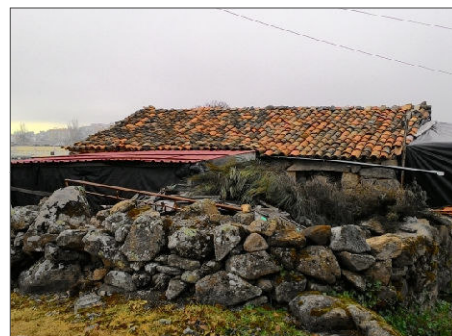
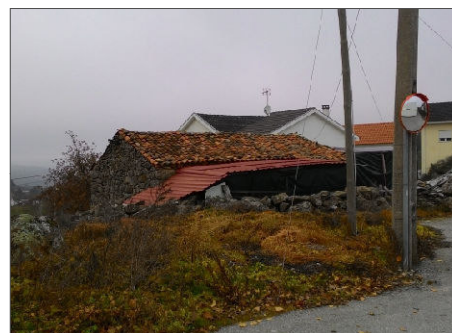
| IDENTIFICAÇÃO DO LOCAL: | "Lugar da Veiga A" | Nº POLÍCIA: | EDIFÍCIO Nº: 126 |

| ÉPOCA DE CONSTRUÇÃO | ANTERIOR A 1900 | ESTADO DE CONSERVAÇÃO | MAU |
| VALOR ARQUITETÓNICO | SEM QUALIDADE | TIPOLOGIA DO EDIFICADO | ISOLADO |

| Utilizada como arrumos das habitações vizinhas |

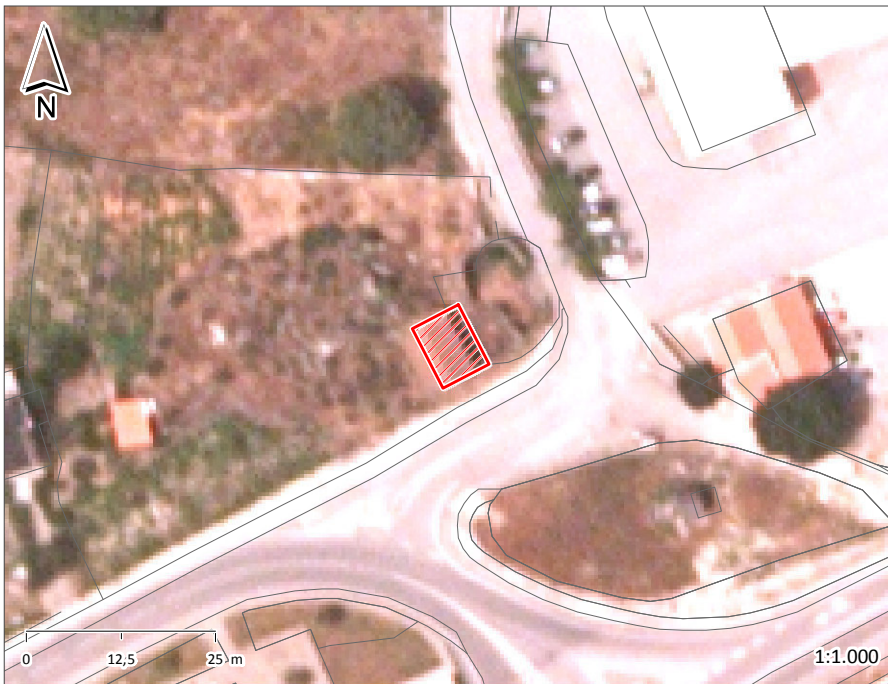
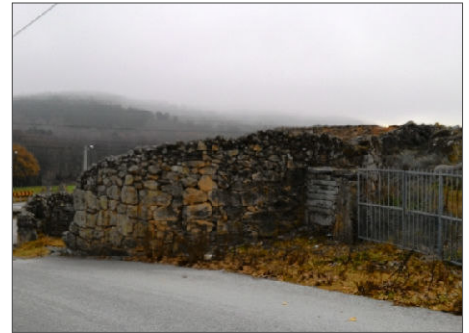
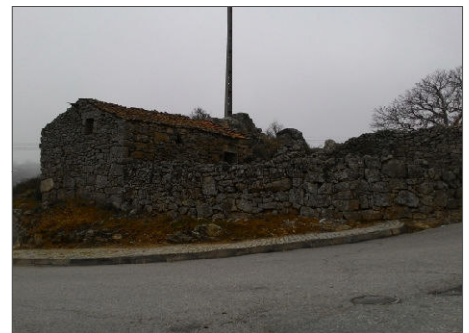
| IDENTIFICAÇÃO DO LOCAL: | "Lugar da Veiga A" | Nº POLÍCIA: | EDIFÍCIO Nº: 127 |

| ÉPOCA DE CONSTRUÇÃO | ANTERIOR A 1900 | ESTADO DE CONSERVAÇÃO | PÉSSIMO |
| VALOR ARQUITETÓNICO | SEM QUALIDADE | TIPOLOGIA DO EDIFICADO | ISOLADO |

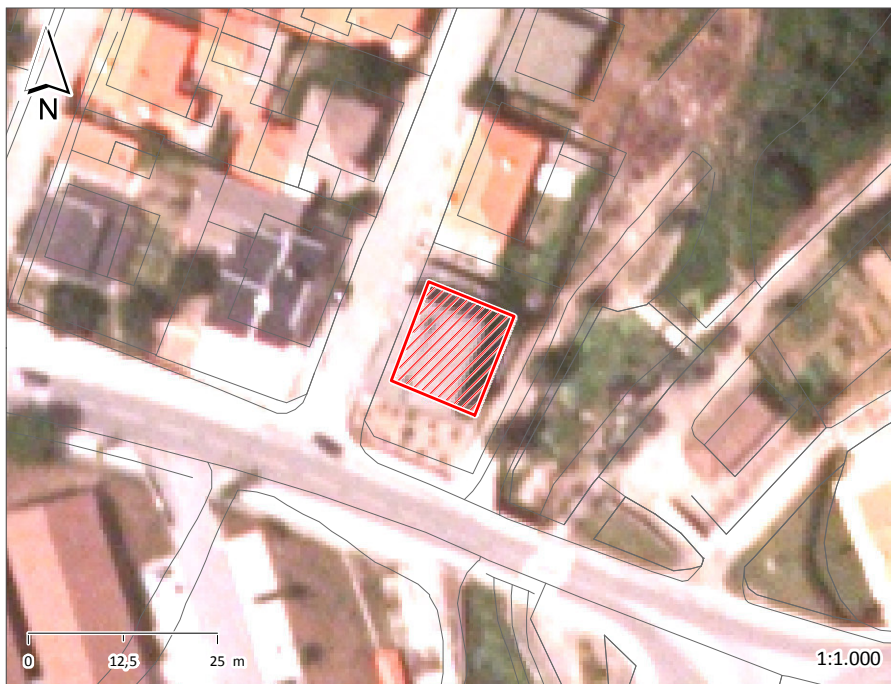
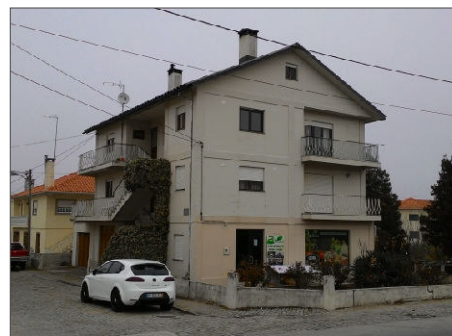
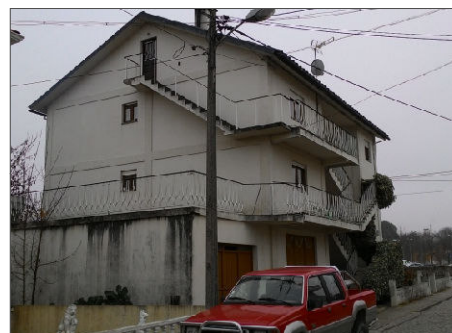
| IDENTIFICAÇÃO DO LOCAL: | Tapada da Calçada A | Nº POLÍCIA: | 2 | EDIFÍCIO Nº: | 128 |

| ÉPOCA DE CONSTRUÇÃO | POSTERIOR A 1990 | ESTADO DE CONSERVAÇÃO | BOM |
| VALOR ARQUITETÓNICO | COM QUALIDADE | TIPOLOGIA DO EDIFICADO | ISOLADO |

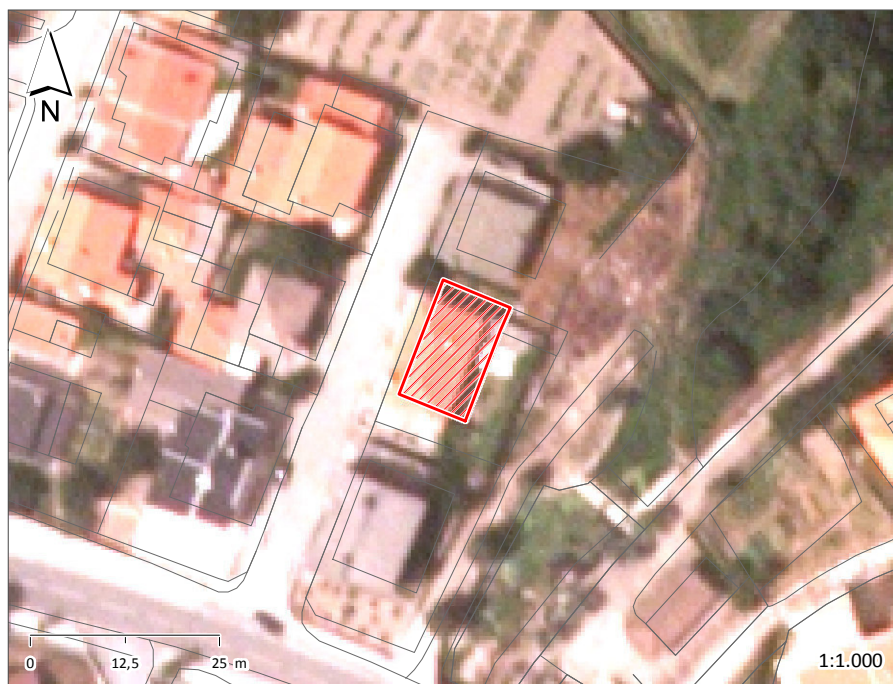
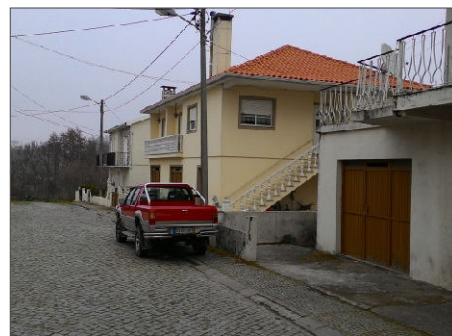
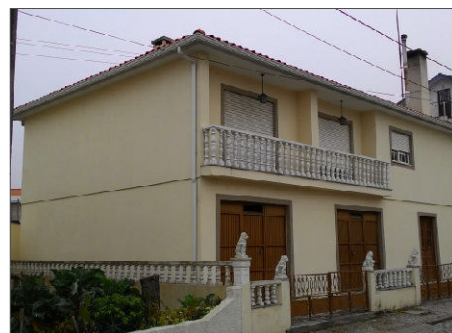
| IDENTIFICAÇÃO DO LOCAL: | Tapada da Calçada A | Nº POLÍCIA: | 4 | EDIFÍCIO Nº: | 129 |

| ÉPOCA DE CONSTRUÇÃO | POSTERIOR A 1990 | ESTADO DE CONSERVAÇÃO | BOM |
| VALOR ARQUITETÓNICO | COM QUALIDADE | TIPOLOGIA DO EDIFICADO | ISOLADO |

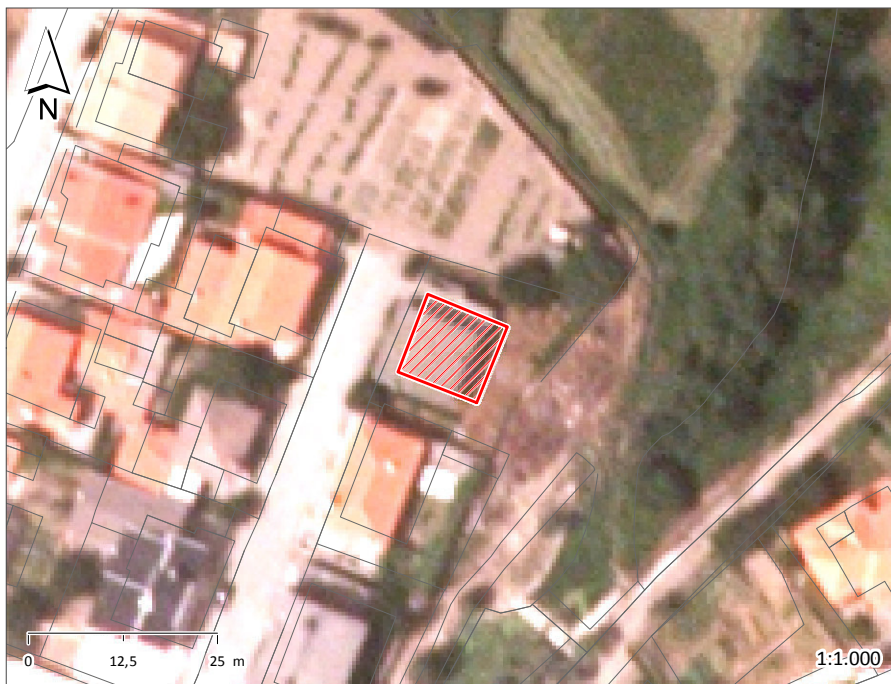
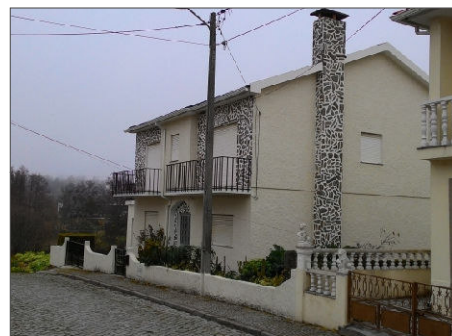
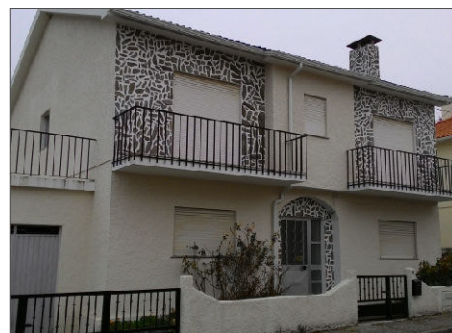
| IDENTIFICAÇÃO DO LOCAL: | Tapada da Calçada A | Nº POLÍCIA: | 6 | EDIFÍCIO Nº: | 130 |

| ÉPOCA DE CONSTRUÇÃO | POSTERIOR A 1990 | ESTADO DE CONSERVAÇÃO | EXCELENTE |

| CONSTRUÇÃO | MATERIAL | TIPO | COR |
|---|---|---|---|
| ESTRUTURA | BETÃO ARMADO | | N/A |
| REVESTIMENTO FACHADA | REBOCO XISTO | CARAPINHA PLACA | BEGE |
| COBERTURA | TELHA CERÂMICA | 2 ÁGUAS | NATURAL |

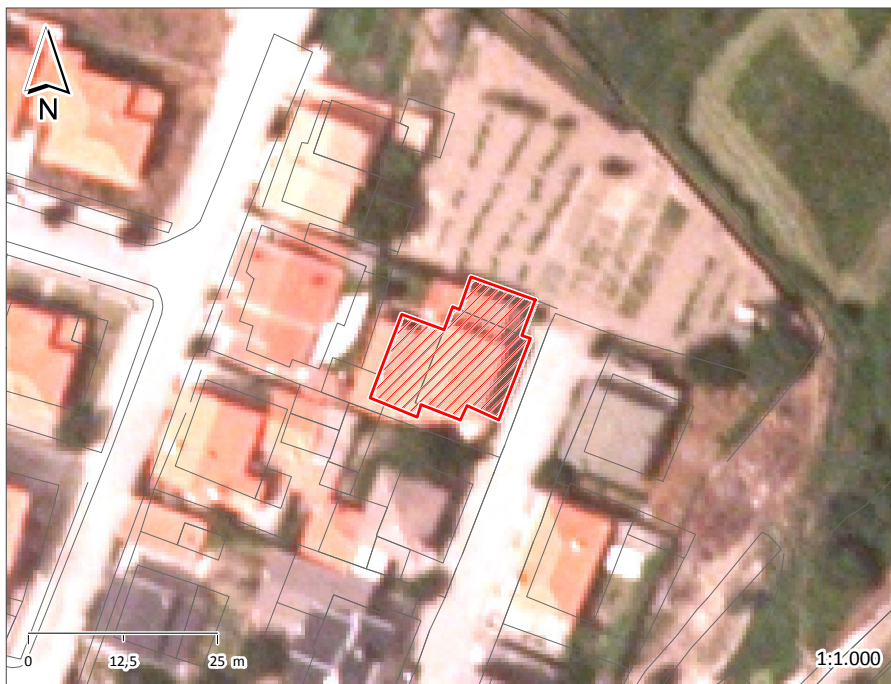
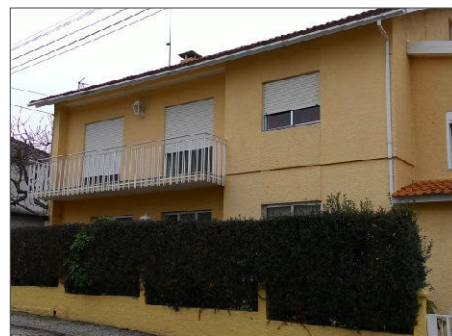
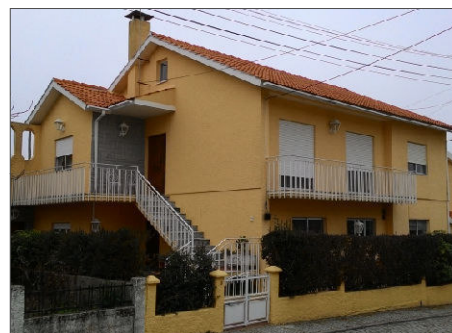
| IDENTIFICAÇÃO DO LOCAL: | Tapada da Calçada A | Nº POLÍCIA: | 5 | EDIFÍCIO Nº: | 131 |

| ÉPOCA DE CONSTRUÇÃO | POSTERIOR A 1990 | ESTADO DE CONSERVAÇÃO | BOM |

| CONSTRUÇÃO | MATERIAL | TIPO | COR |
|---|---|---|---|
| ESTRUTURA | BETÃO ARMADO | | N/A |
| REVESTIMENTO FACHADA | REBOCO | CARAPINHA | AMARELO |
| COBERTURA | TELHA CERÂMICA | 2 ÁGUAS | BRANCO |

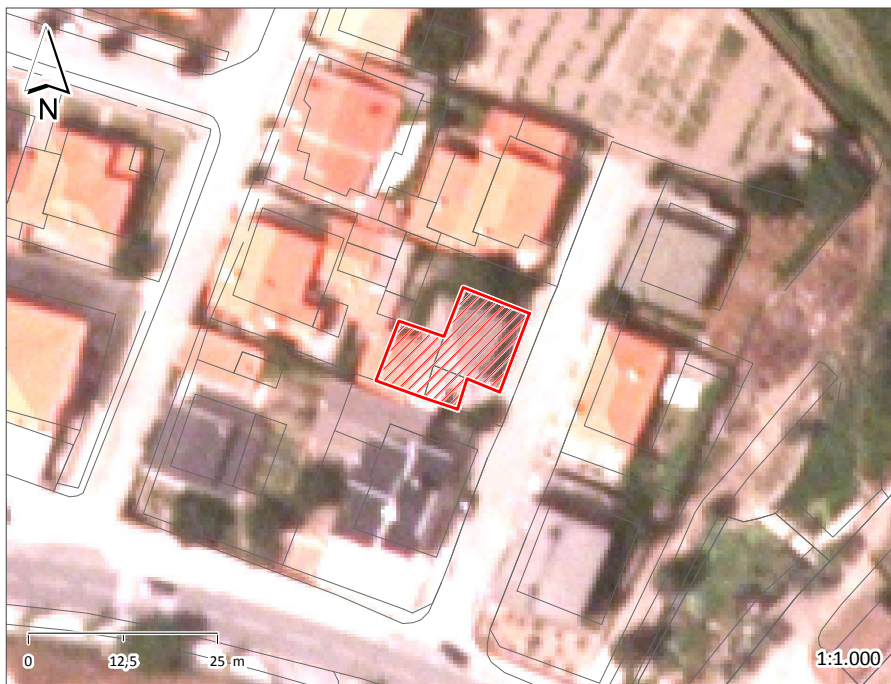
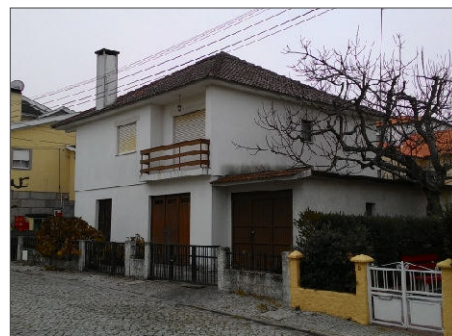
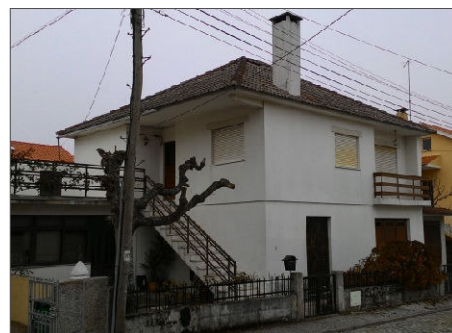
| IDENTIFICAÇÃO DO LOCAL: | Tapada da Calçada A | Nº POLÍCIA: | EDIFÍCIO Nº: 132 |

| ÉPOCA DE CONSTRUÇÃO | POSTERIOR A 1990 | ESTADO DE CONSERVAÇÃO | MÉDIO |

| CONSTRUÇÃO | MATERIAL | TIPO | COR |
|---|---|---|---|
| ESTRUTURA | BETÃO ARMADO | | N/A |
| REVESTIMENTO FACHADA | REBOCO | AREADO | BRANCO |
| COBERTURA | CHAPA DE FIBROCIMENTO | 4 ÁGUAS | NATURAL |

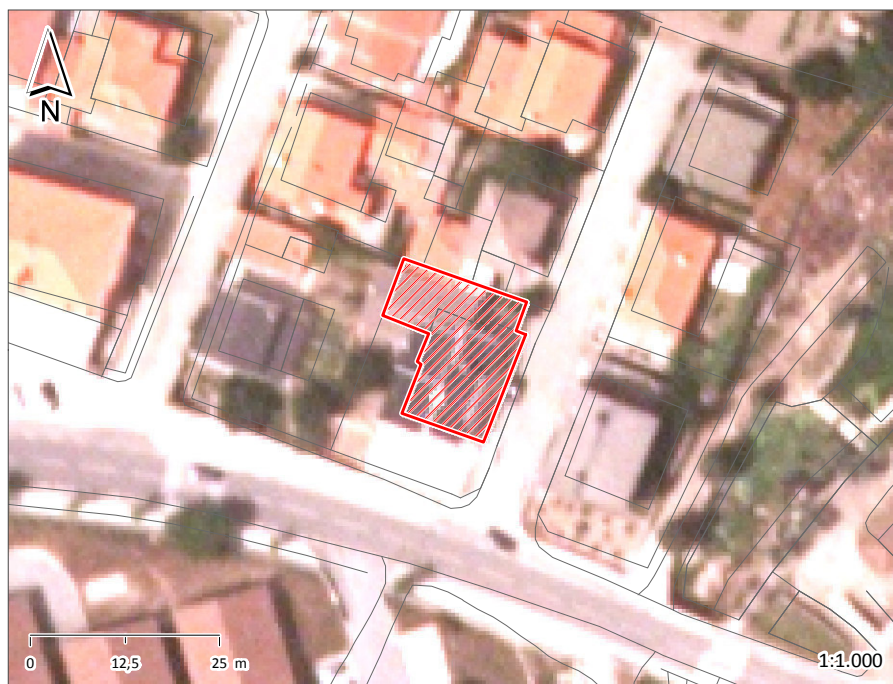
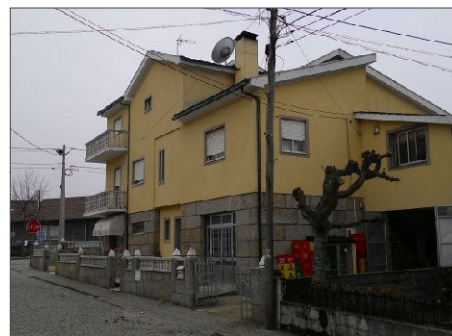
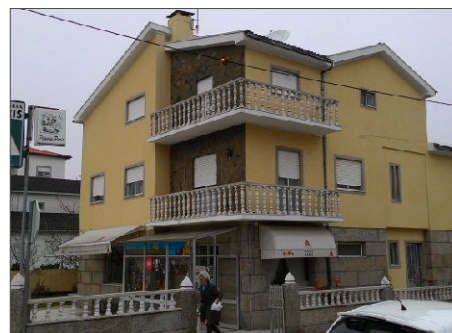
| IDENTIFICAÇÃO DO LOCAL: | Tapada da Calçada A | Nº POLÍCIA: | 1 | EDIFÍCIO Nº: | 133 |

| ÉPOCA DE CONSTRUÇÃO | POSTERIOR A 1990 | ESTADO DE CONSERVAÇÃO | BOM |

| CONSTRUÇÃO | MATERIAL | | TIPO | | COR | |
|---|---|---|---|---|---|---|
| ESTRUTURA | GRANITO | BETÃO ARMADO | ALVENARIA | | N/A | |
| REVESTIMENTO FACHADA | REBOCO | GRANITO | AREADO | BLOCO | AMARELO | AMARELO |
| COBERTURA | CHAPA DE FIBROCIMENTO | | 4 ÁGUAS | | PRETO | |

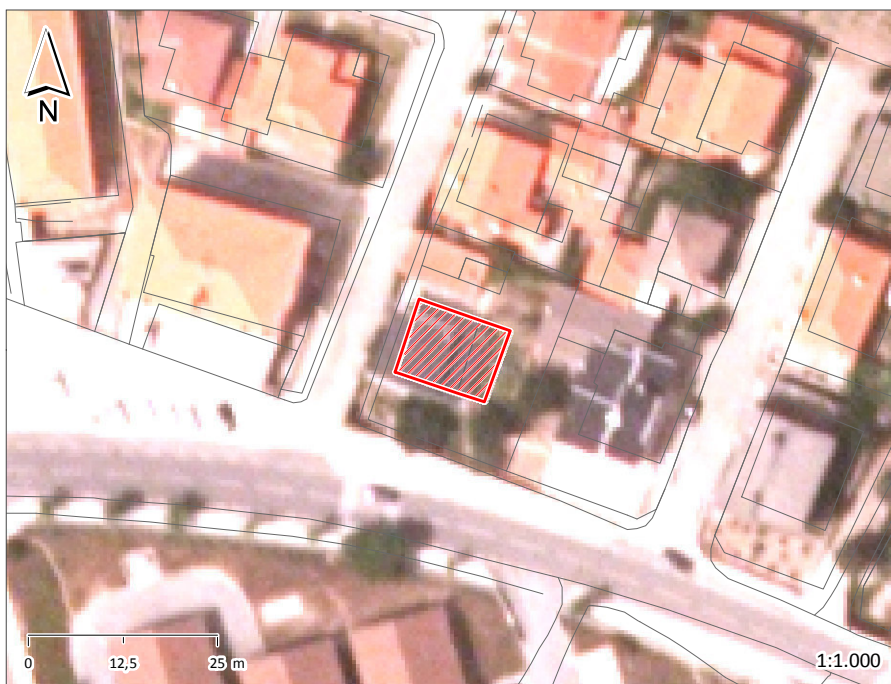
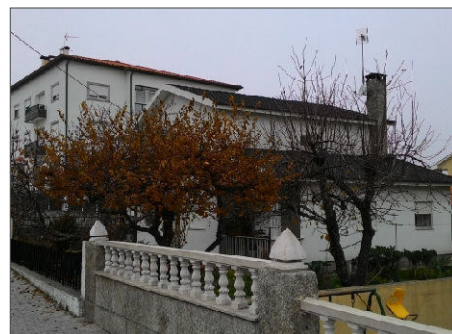
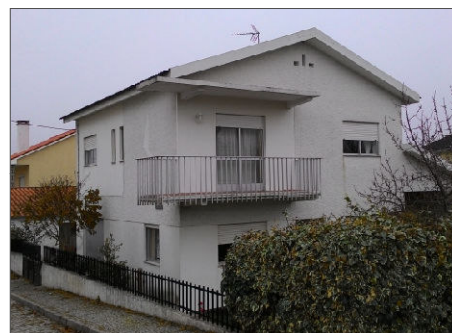
| IDENTIFICAÇÃO DO LOCAL: | Tapada da Calçada B | Nº POLÍCIA: | 43 | EDIFÍCIO Nº: | 134 |

| ÉPOCA DE CONSTRUÇÃO | POSTERIOR A 1990 | ESTADO DE CONSERVAÇÃO | BOM |

| CONSTRUÇÃO | MATERIAL | TIPO | COR |
|---|---|---|---|
| ESTRUTURA | BETÃO ARMADO | | N/A |
| REVESTIMENTO FACHADA | REBOCO | CARAPINHA | BRANCO |
| COBERTURA | CHAPA DE FIBROCIMENTO | 2 ÁGUAS | PRETO |

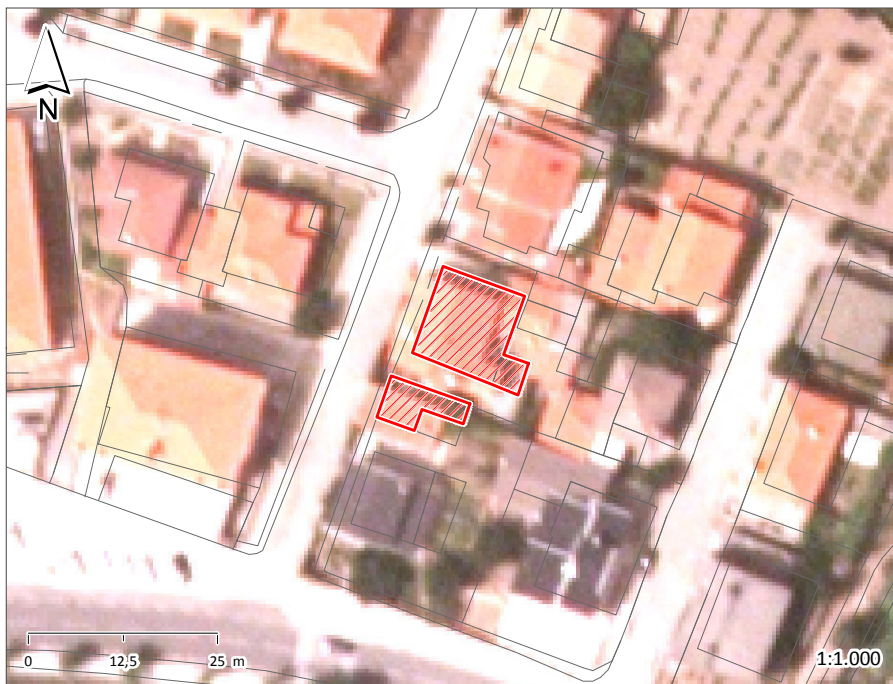
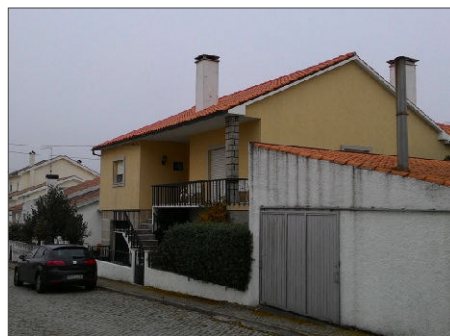
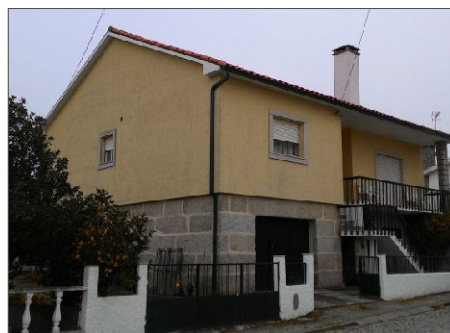
| IDENTIFICAÇÃO DO LOCAL: | Tapada da Calçada B | Nº POLÍCIA: | 2 | EDIFÍCIO Nº: | 135 |

| ÉPOCA DE CONSTRUÇÃO | POSTERIOR A 1990 | ESTADO DE CONSERVAÇÃO | EXCELENTE |

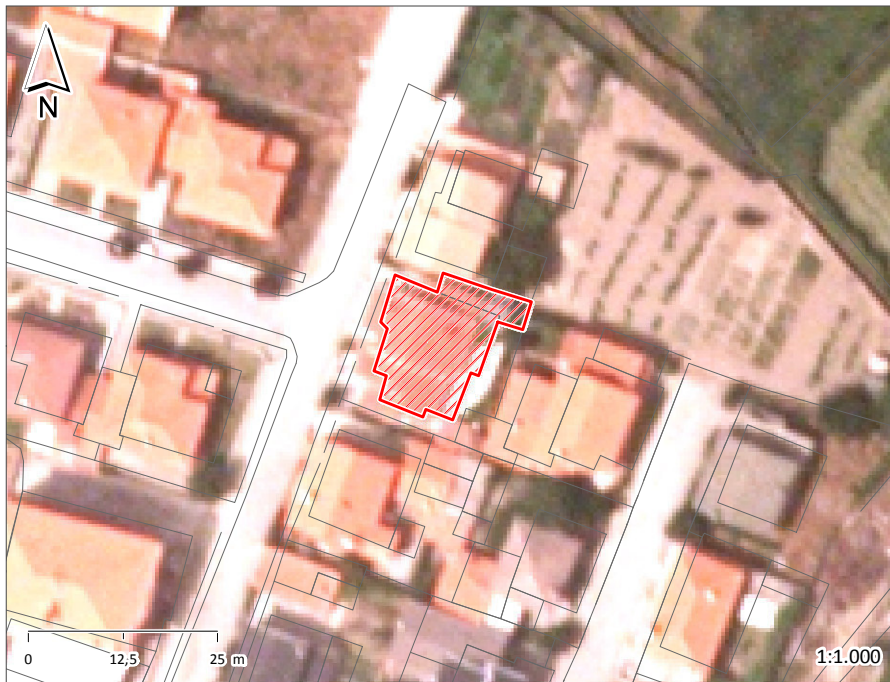
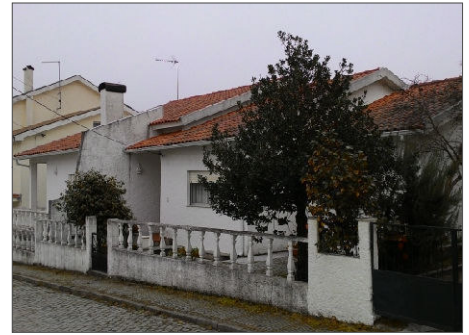
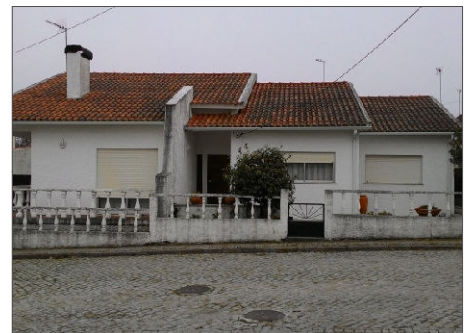
| IDENTIFICAÇÃO DO LOCAL: | Tapada da Calçada B | Nº POLÍCIA: | 4 | EDIFÍCIO Nº: | 136 |

| ÉPOCA DE CONSTRUÇÃO | POSTERIOR A 1990 | ESTADO DE CONSERVAÇÃO | BOM |

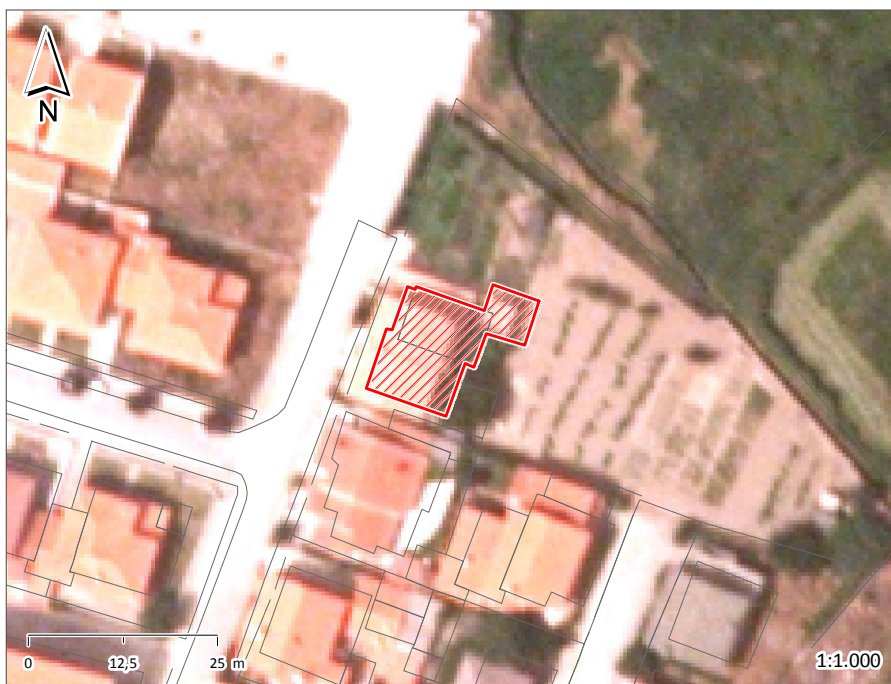
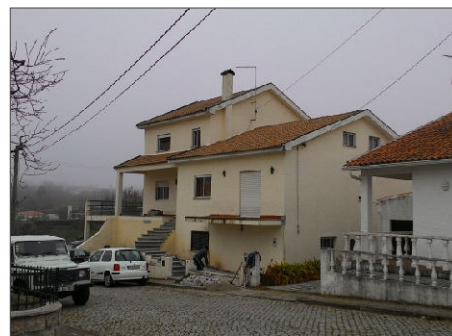
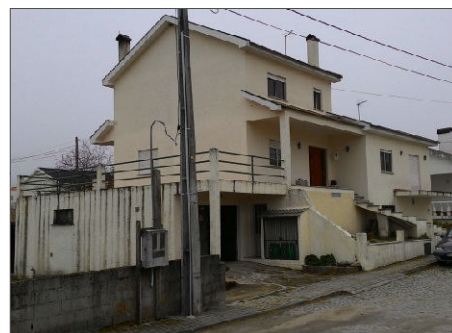
| IDENTIFICAÇÃO DO LOCAL: | Tapada da Calçada B | Nº POLÍCIA: | 6 | EDIFÍCIO Nº: | 137 |

| ÉPOCA DE CONSTRUÇÃO | POSTERIOR A 1990 | ESTADO DE CONSERVAÇÃO | BOM |

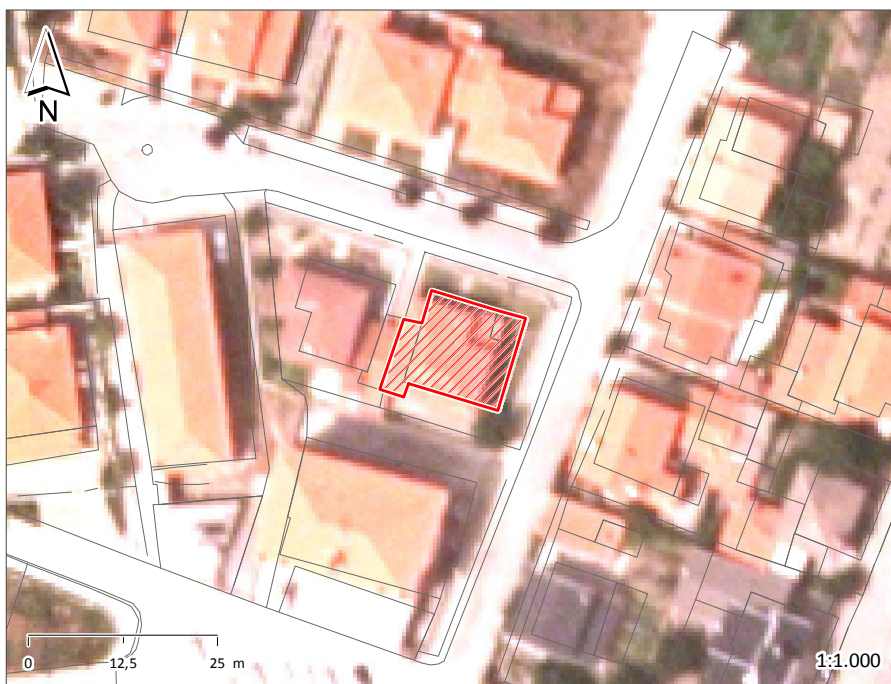
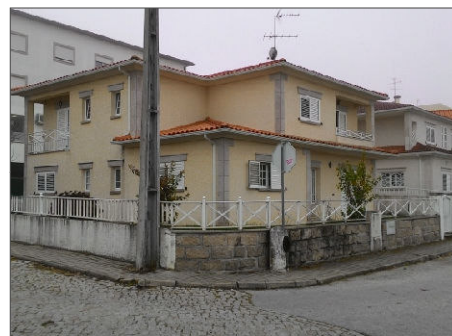
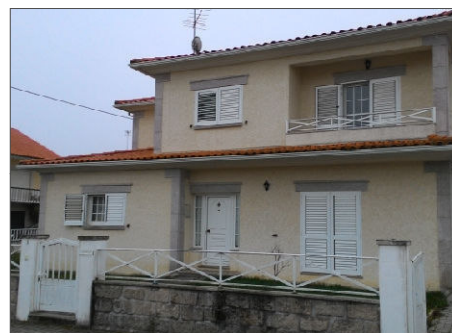
| IDENTIFICAÇÃO DO LOCAL: | "Tapada da Calçada B" | Nº POLÍCIA: | 1 | EDIFÍCIO Nº: | 138 |

| ÉPOCA DE CONSTRUÇÃO | POSTERIOR A 1990 | ESTADO DE CONSERVAÇÃO | BOM |

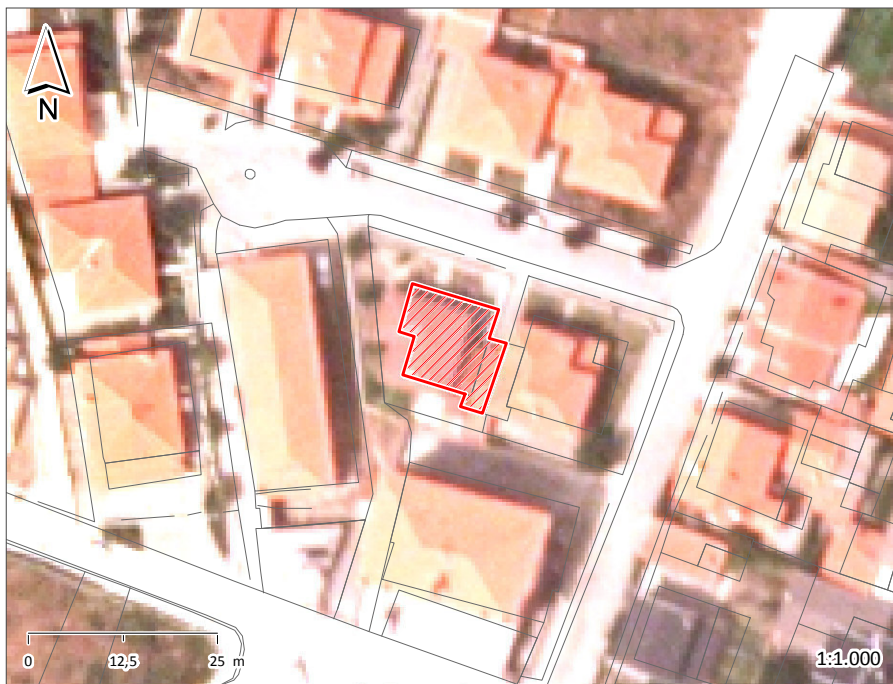
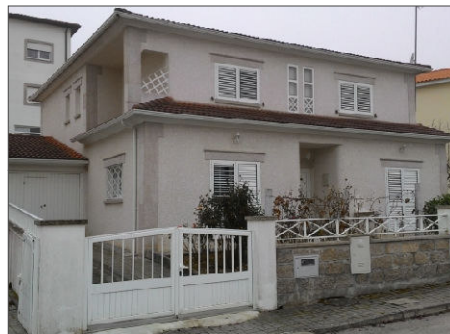
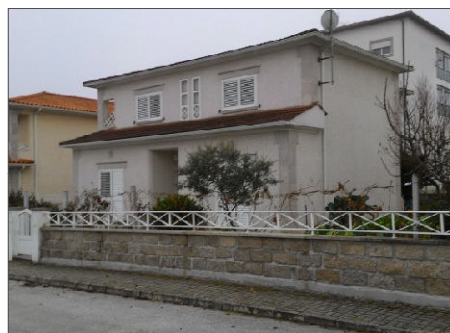
| IDENTIFICAÇÃO DO LOCAL: | "Tapada da Calçada B" | Nº POLÍCIA: | 3 | EDIFÍCIO Nº: | 139 |

| ÉPOCA DE CONSTRUÇÃO | POSTERIOR A 1990 | ESTADO DE CONSERVAÇÃO | BOM |
