## OPERAÇÃO DE REABILITAÇÃO URBANA DA ARU DO CENTRO URBANO DA VILA DE SERNANCELHE

### Programa Estratégico de Reabilitação Urbana

Caderno II – Caracterização do Edificado e do Espaço Público | setembro 2016

Fase 2 – Programa Estratégico de Reabilitação Urbana

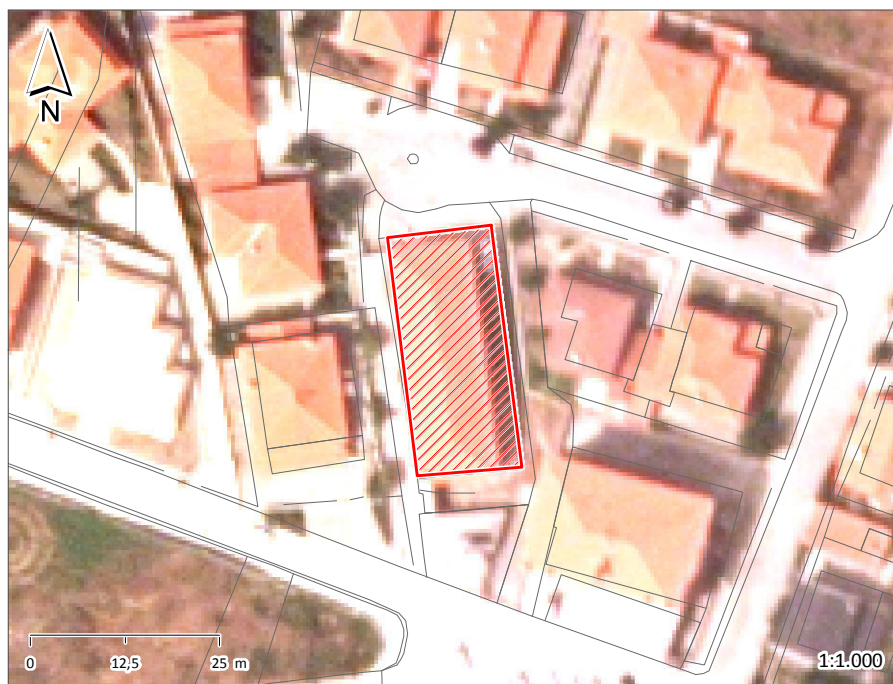
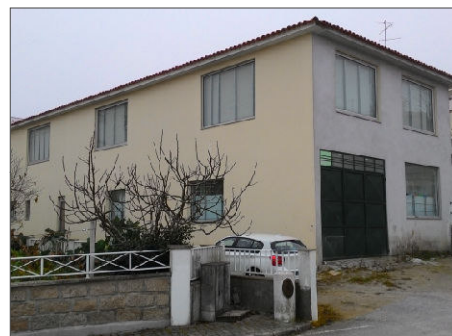
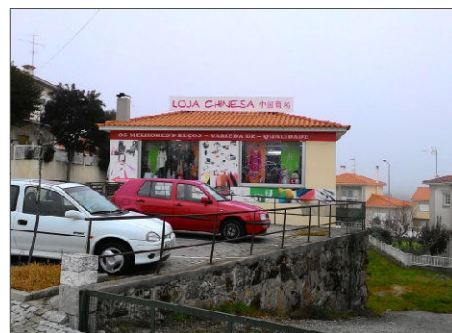
| IDENTIFICAÇÃO DO LOCAL: | Rua da Calçada | Nº POLÍCIA: | EDIFÍCIO Nº: 140 |

| ÉPOCA DE CONSTRUÇÃO | POSTERIOR A 1990 | ESTADO DE CONSERVAÇÃO | EXCELENTE |

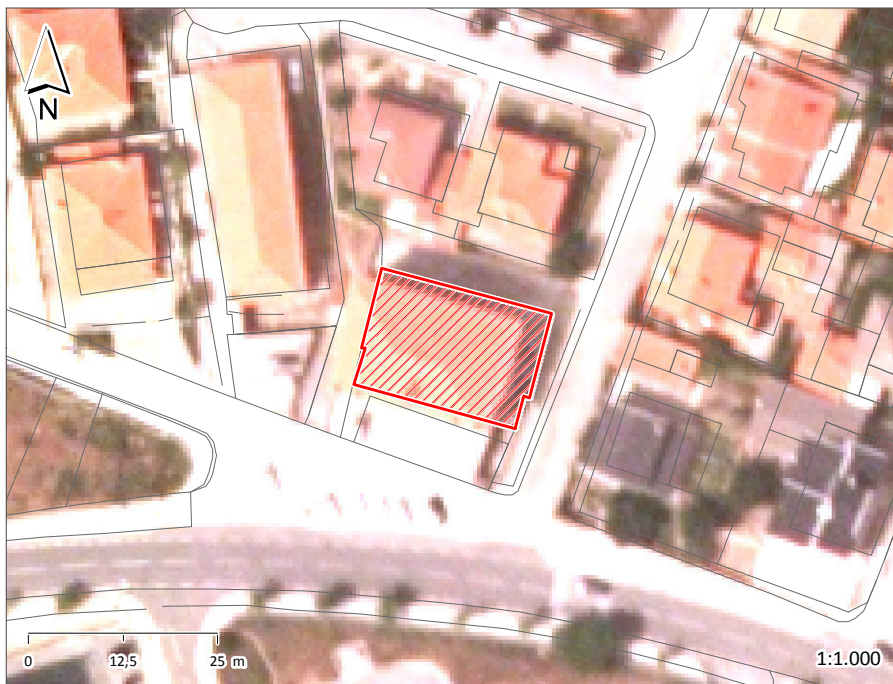
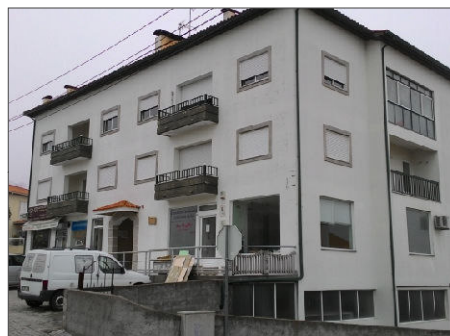
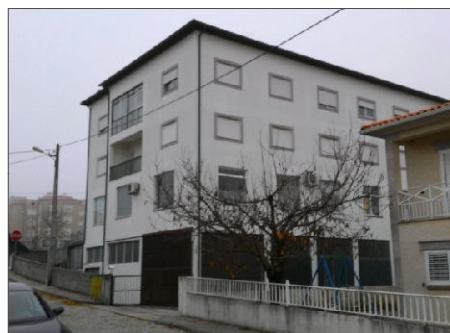
| IDENTIFICAÇÃO DO LOCAL: | Avenida das Tílias | Nº POLÍCIA: | 39 | EDIFÍCIO Nº: | 141 |

| ÉPOCA DE CONSTRUÇÃO | POSTERIOR A 1990 | ESTADO DE CONSERVAÇÃO | MÉDIO |

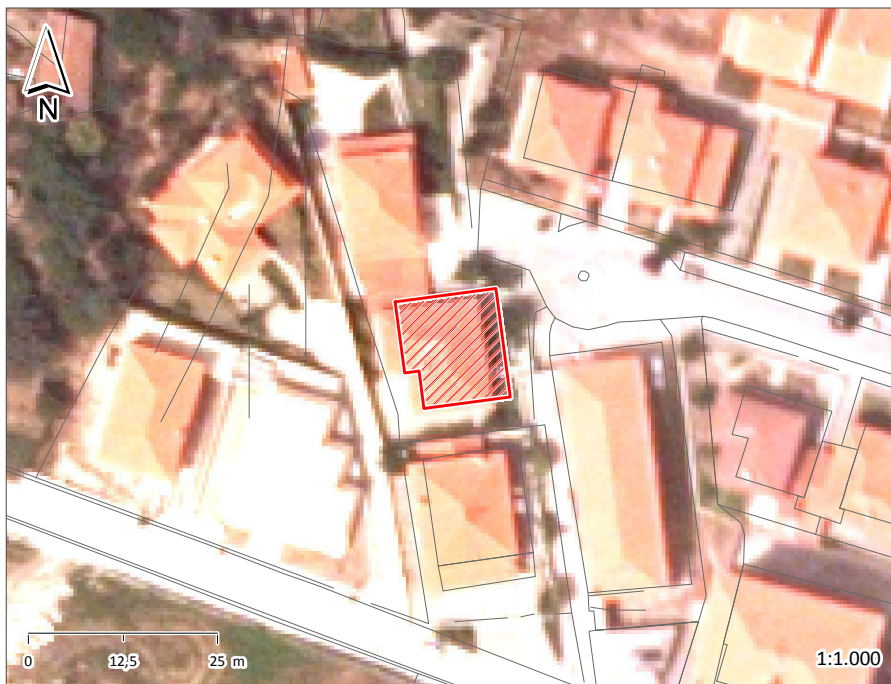
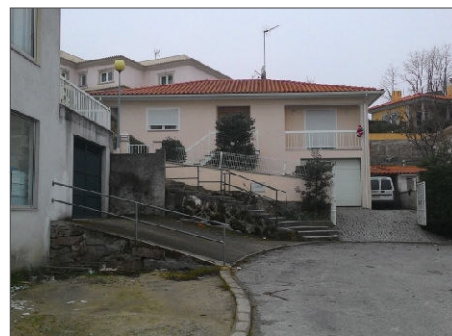
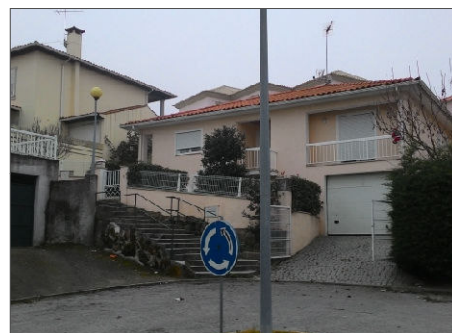
| IDENTIFICAÇÃO DO LOCAL: | "Tapada da Calçada B" | Nº POLÍCIA: | 7 | EDIFÍCIO Nº: | 142 |

| ÉPOCA DE CONSTRUÇÃO | POSTERIOR A 1990 | ESTADO DE CONSERVAÇÃO | EXCELENTE |

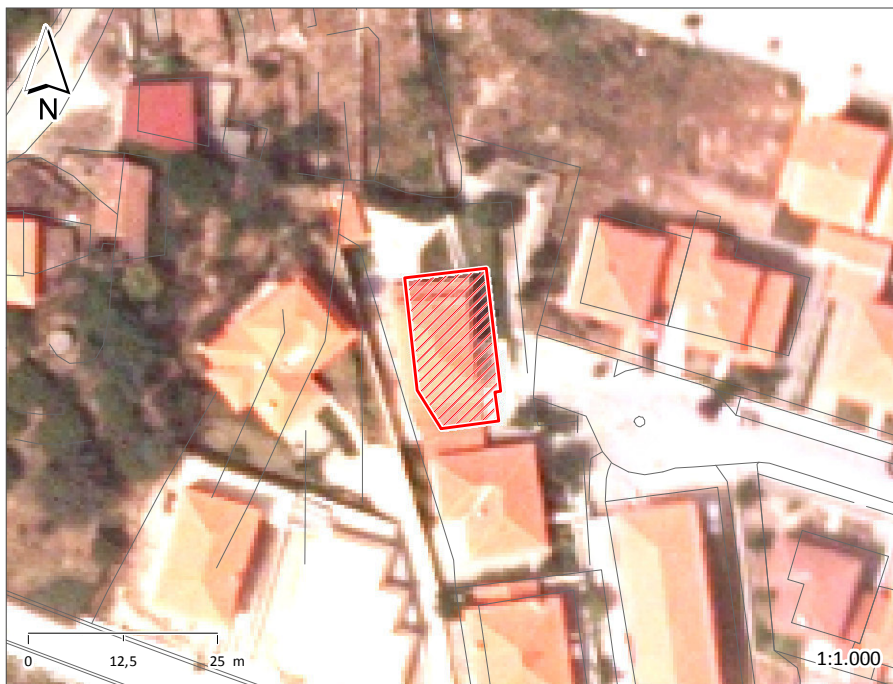
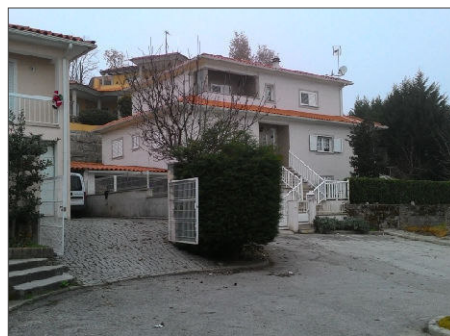
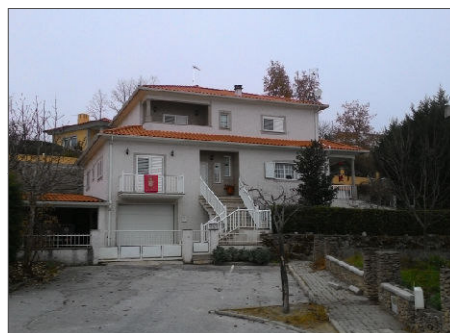
| IDENTIFICAÇÃO DO LOCAL: | "Tapada da Calçada B" | Nº POLÍCIA: | 10 | EDIFÍCIO Nº: | 143 |

| ÉPOCA DE CONSTRUÇÃO | POSTERIOR A 1990 | ESTADO DE CONSERVAÇÃO | EXCELENTE |

| CONSTRUÇÃO | MATERIAL | TIPO | COR |
|---|---|---|---|
| ESTRUTURA | BETÃO ARMADO | | N/A |
| REVESTIMENTO FACHADA | REBOCO | CARAPINHA | BRANCO |
| COBERTURA | TELHA CERÂMICA | 4 ÁGUAS | NATURAL |

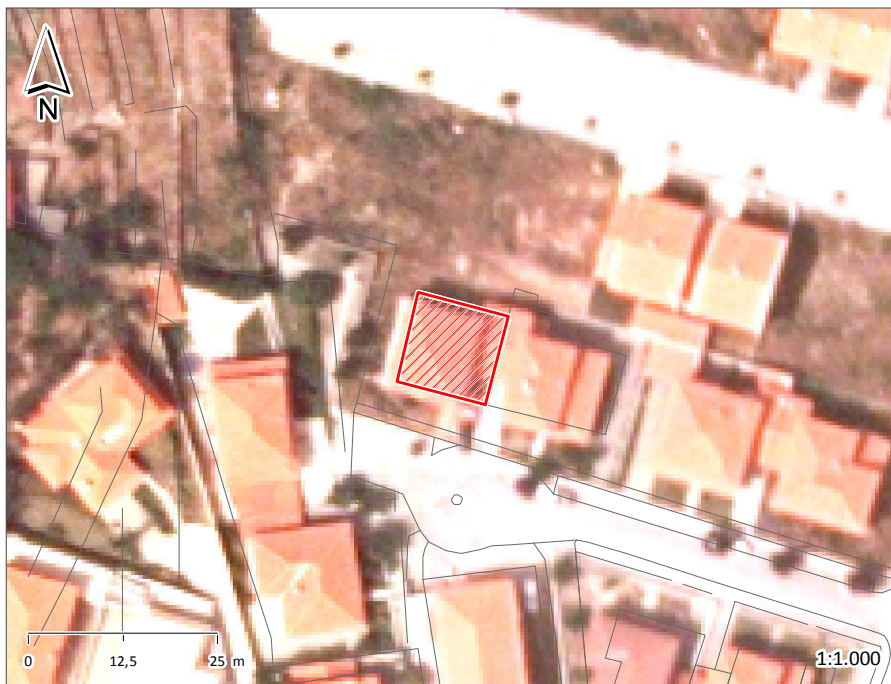
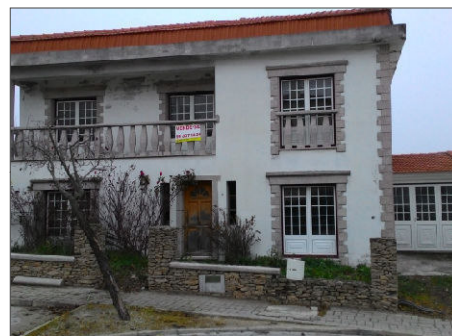
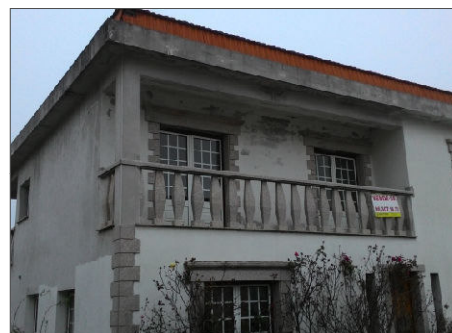
| IDENTIFICAÇÃO DO LOCAL: | "Tapada da Calçada B" | Nº POLÍCIA: | EDIFÍCIO Nº: 144 |

| ÉPOCA DE CONSTRUÇÃO | POSTERIOR A 1990 | ESTADO DE CONSERVAÇÃO | MÉDIO |

| CONSTRUÇÃO | MATERIAL | TIPO | COR |
|---|---|---|---|
| ESTRUTURA | BETÃO ARMADO | | N/A |
| REVESTIMENTO FACHADA | REBOCO | AREADO | BRANCO |
| COBERTURA | TELHA CERÂMICA | 4 ÁGUAS | NATURAL |

| FORMA DE OCUPAÇÃO | DEVOLUTO | REGIME DE PROPRIEDADE | DO PRÓPRIO | ENTIDADE PROPRIETÁRIA | PRIVADA |

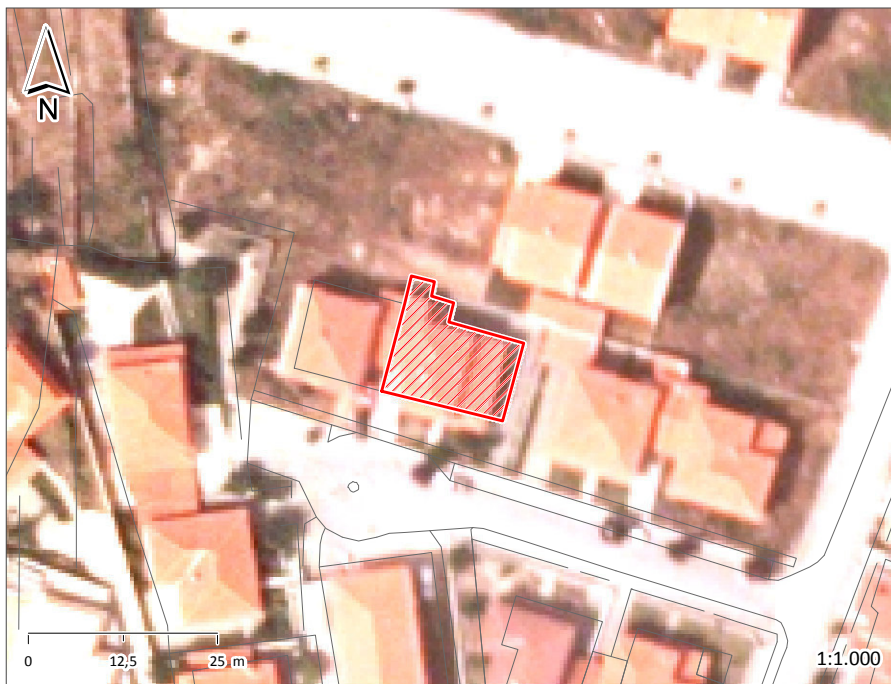
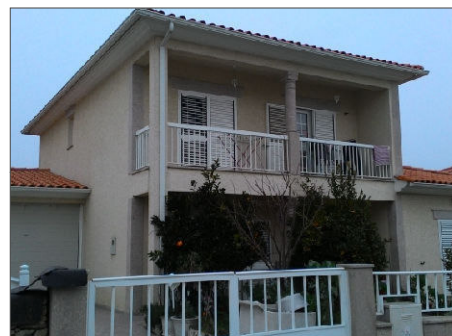
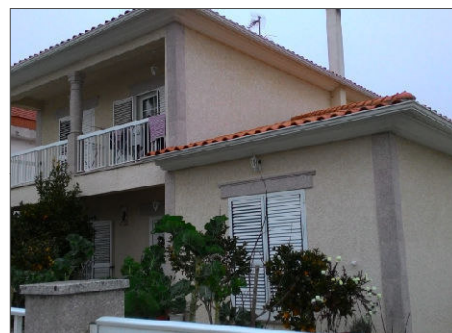
| IDENTIFICAÇÃO DO LOCAL: | "Tapada da Calçada B" | Nº POLÍCIA: | 6 | EDIFÍCIO Nº: | 145 |

| ÉPOCA DE CONSTRUÇÃO | POSTERIOR A 1990 | ESTADO DE CONSERVAÇÃO | EXCELENTE |

| CONSTRUÇÃO | MATERIAL | TIPO | COR |
|---|---|---|---|
| ESTRUTURA | BETÃO ARMADO | | N/A |
| REVESTIMENTO FACHADA | REBOCO | CARAPINHA | BEGE |
| COBERTURA | TELHA CERÂMICA | 4 ÁGUAS | NATURAL |

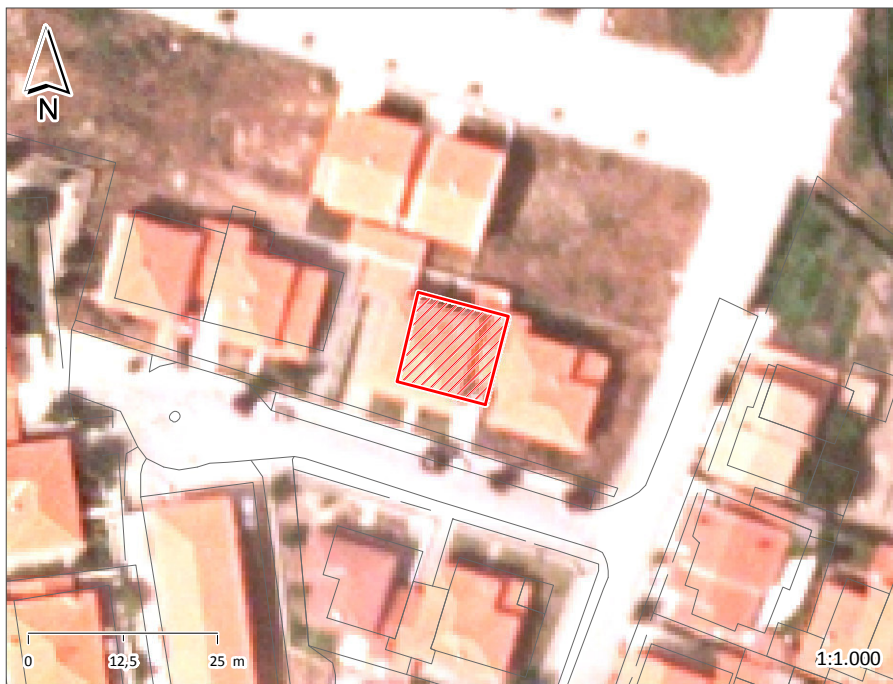
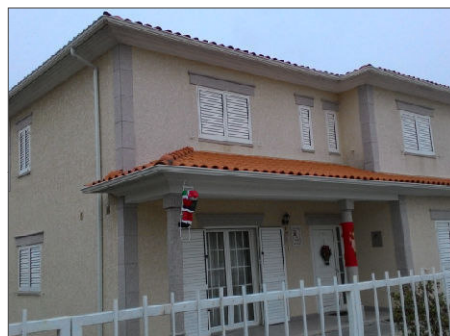
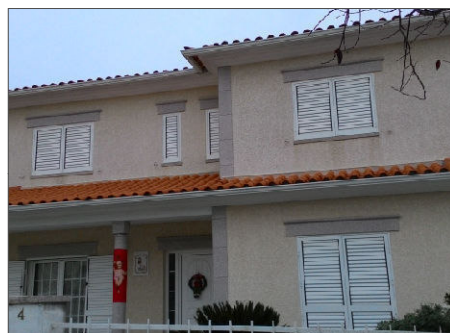
| IDENTIFICAÇÃO DO LOCAL: | "Tapada da Calçada B" | Nº POLÍCIA: | 4 | EDIFÍCIO Nº: | 146 |

| ÉPOCA DE CONSTRUÇÃO | POSTERIOR A 1990 | ESTADO DE CONSERVAÇÃO | EXCELENTE |

| CONSTRUÇÃO | MATERIAL | TIPO | COR |
|---|---|---|---|
| ESTRUTURA | BETÃO ARMADO | | N/A |
| REVESTIMENTO FACHADA | REBOCO | CARAPINHA | AMARELO |
| COBERTURA | TELHA CERÂMICA | 4 ÁGUAS | NATURAL |

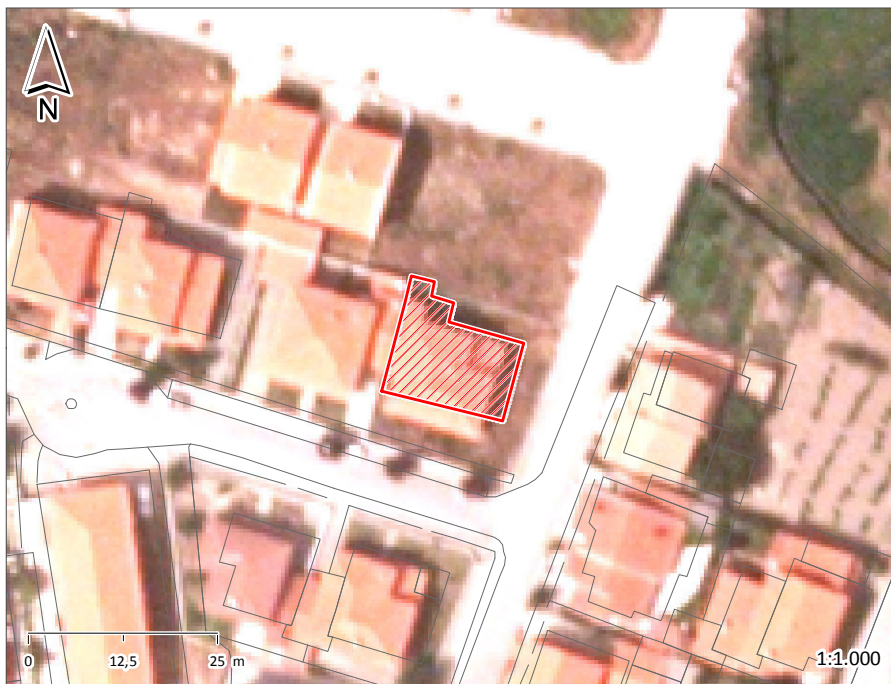
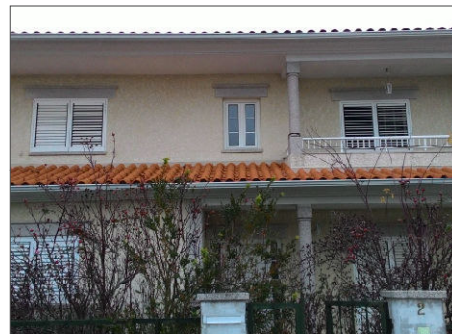
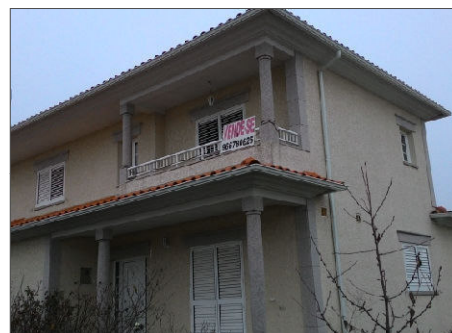
| IDENTIFICAÇÃO DO LOCAL: | "Tapada da Calçada B" | Nº POLÍCIA: | 2 | EDIFÍCIO Nº: | 147 |

| ÉPOCA DE CONSTRUÇÃO | POSTERIOR A 1990 | ESTADO DE CONSERVAÇÃO | EXCELENTE |

| CONSTRUÇÃO | MATERIAL | TIPO | COR |
|---|---|---|---|
| ESTRUTURA | BETÃO ARMADO | | N/A |
| REVESTIMENTO FACHADA | REBOCO | CARAPINHA | BEGE |
| COBERTURA | TELHA CERÂMICA | 4 ÁGUAS | NATURAL |

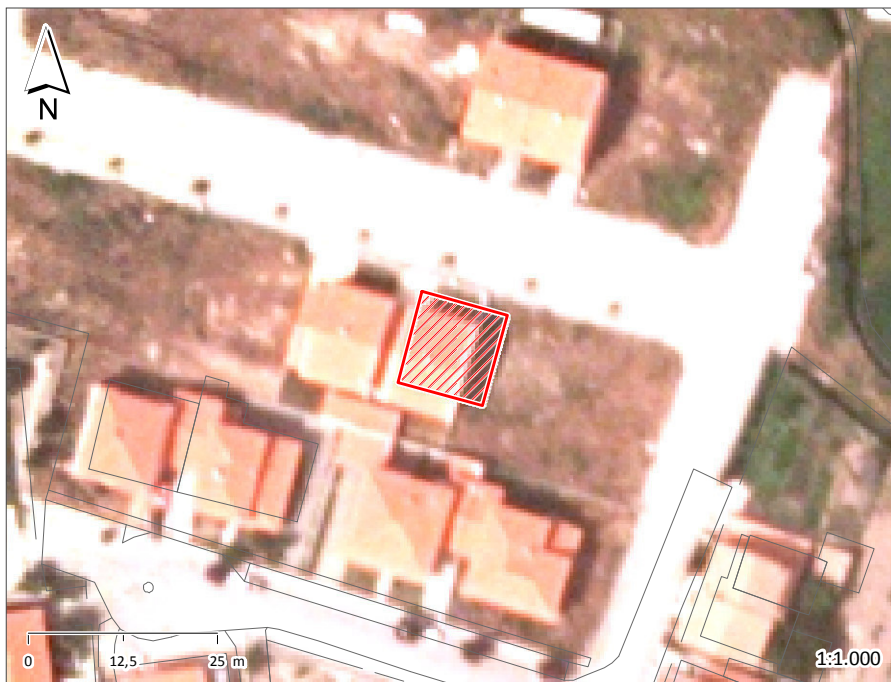
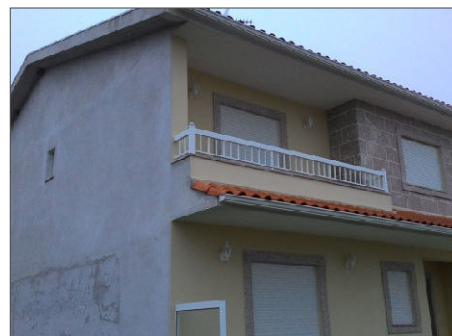
| IDENTIFICAÇÃO DO LOCAL: | Tapada da Calçada B | Nº POLÍCIA: | EDIFÍCIO Nº: 148 |

| ÉPOCA DE CONSTRUÇÃO | POSTERIOR A 1990 | ESTADO DE CONSERVAÇÃO | EXCELENTE |

| CONSTRUÇÃO | MATERIAL | TIPO | COR |
|---|---|---|---|
| ESTRUTURA | BETÃO ARMADO | | N/A |

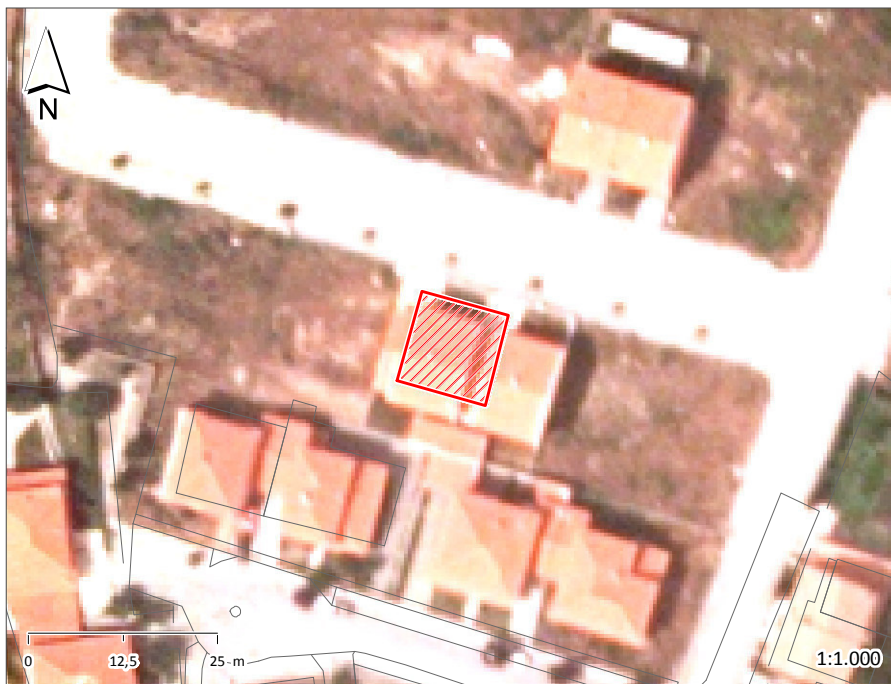
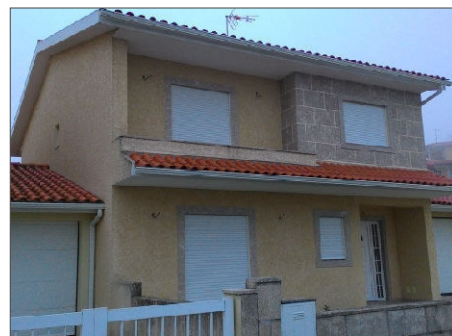
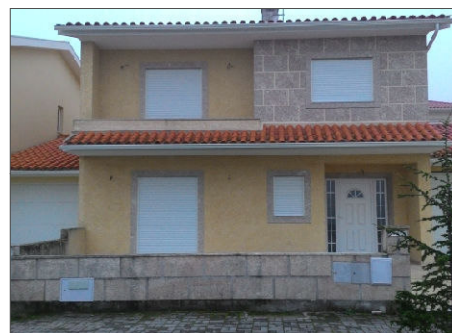
| IDENTIFICAÇÃO DO LOCAL: | Tapada da Calçada B | Nº POLÍCIA: | EDIFÍCIO Nº: 149 |

| ÉPOCA DE CONSTRUÇÃO | POSTERIOR A 1990 | ESTADO DE CONSERVAÇÃO | EXCELENTE |
| VALOR ARQUITETÓNICO | COM QUALIDADE | TIPOLOGIA DO EDIFICADO | BANDA |

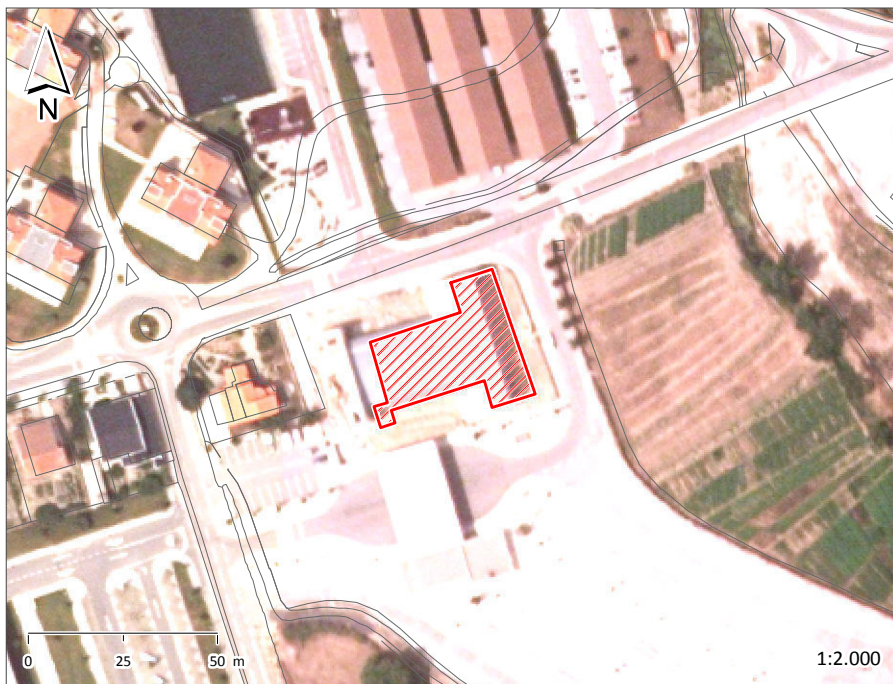
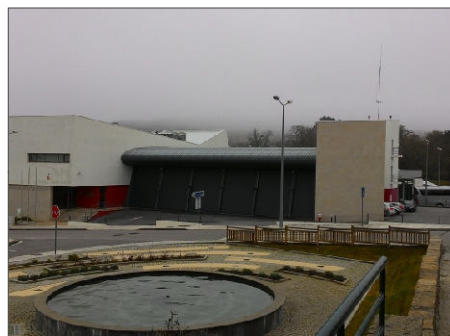
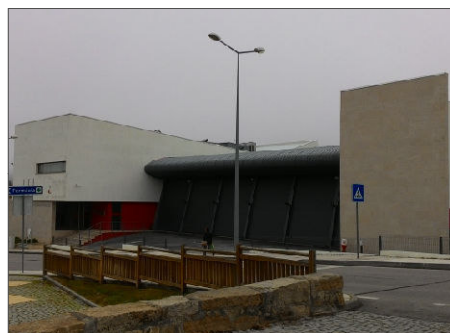
| IDENTIFICAÇÃO DO LOCAL: | Avenida das Tílias | Nº POLÍCIA: | EDIFÍCIO Nº: | 150 |

| ÉPOCA DE CONSTRUÇÃO | POSTERIOR A 1990 | ESTADO DE CONSERVAÇÃO | EXCELENTE |
| VALOR ARQUITETÓNICO | COM QUALIDADE | TIPOLOGIA DO EDIFICADO | ISOLADO |

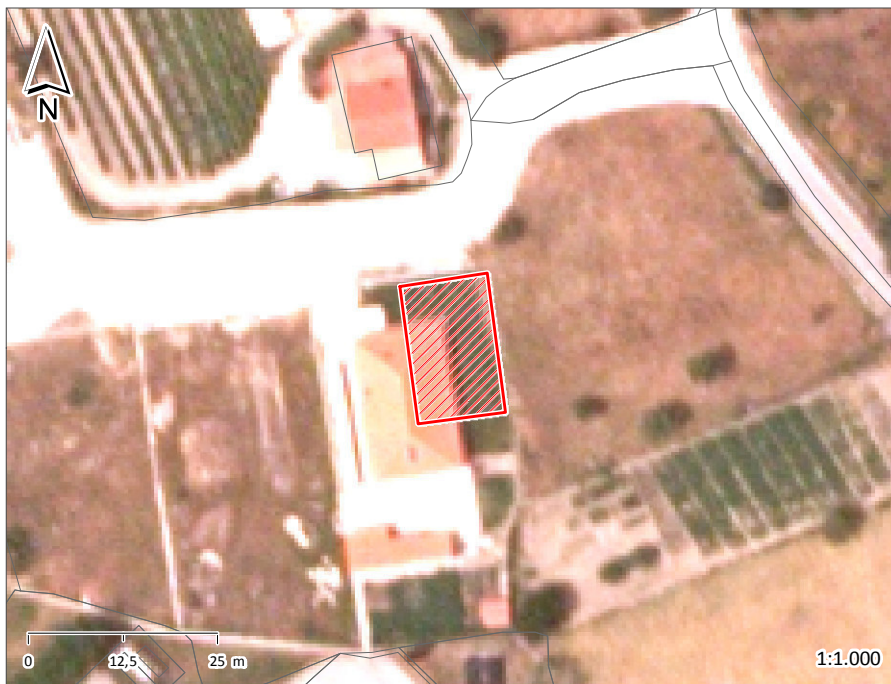
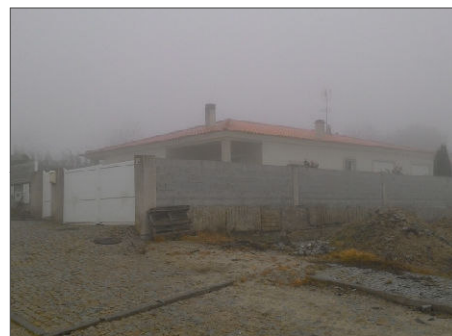
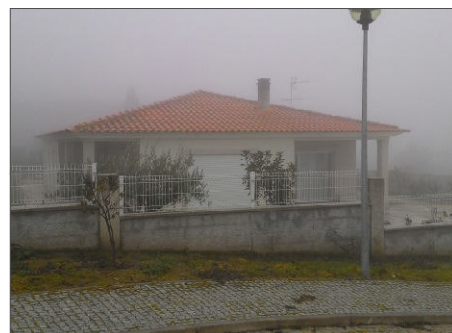
| IDENTIFICAÇÃO DO LOCAL: | "Lugar da Veiga D" | Nº POLÍCIA: | EDIFÍCIO Nº: 151 |

| ÉPOCA DE CONSTRUÇÃO | POSTERIOR A 1990 | ESTADO DE CONSERVAÇÃO | EXCELENTE |
| VALOR ARQUITETÓNICO | COM QUALIDADE | TIPOLOGIA DO EDIFICADO | ISOLADO |

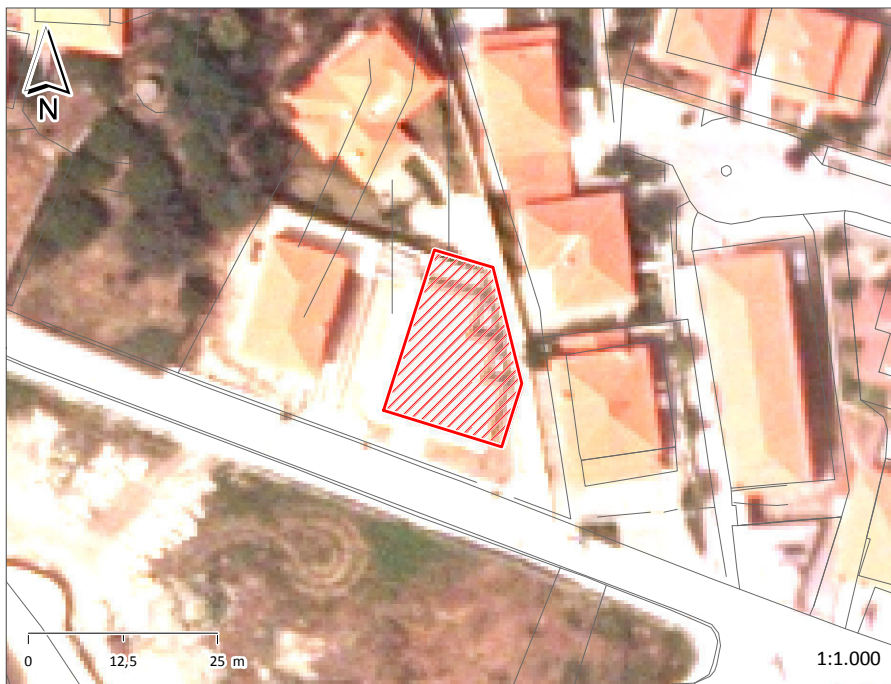
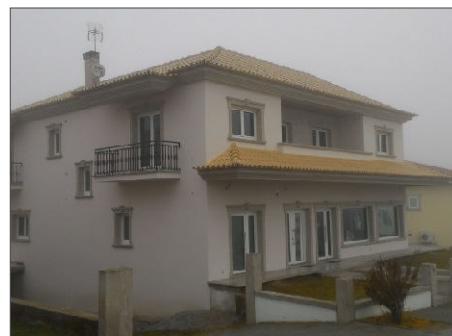
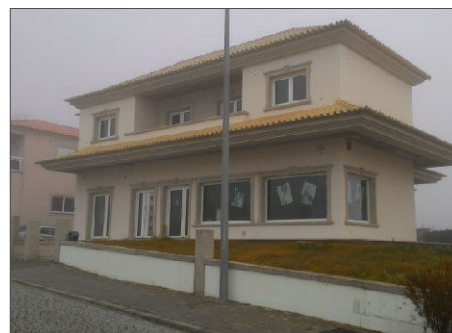
| IDENTIFICAÇÃO DO LOCAL: | Rua da Calçada | Nº POLÍCIA: | EDIFÍCIO Nº: 152 |

| ÉPOCA DE CONSTRUÇÃO | POSTERIOR A 1990 | ESTADO DE CONSERVAÇÃO | EXCELENTE |
| VALOR ARQUITETÓNICO | COM QUALIDADE | TIPOLOGIA DO EDIFICADO | ISOLADO |

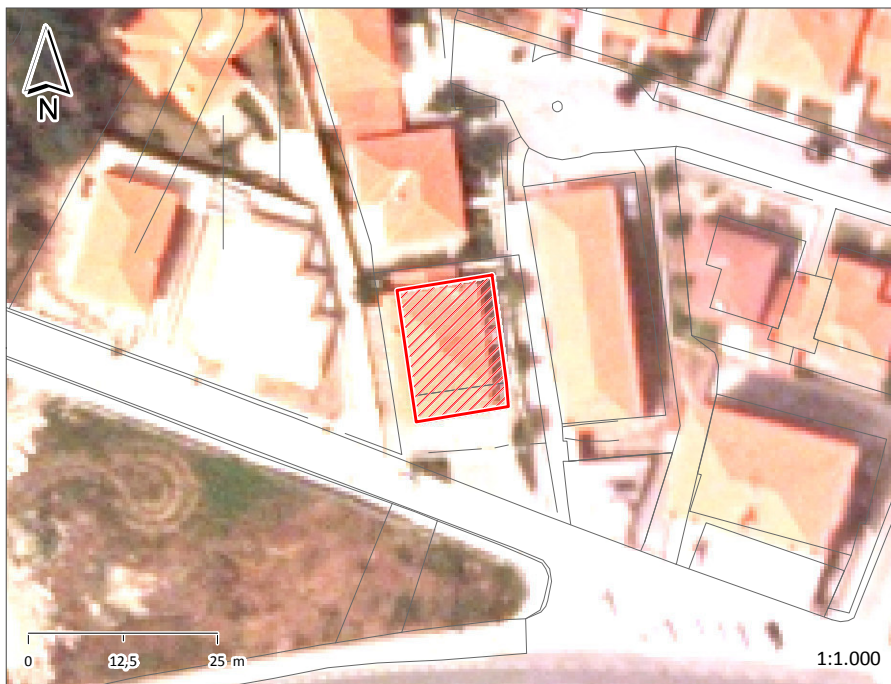
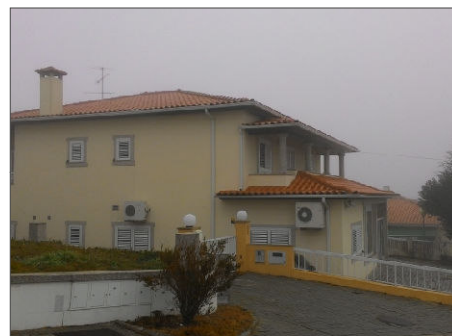
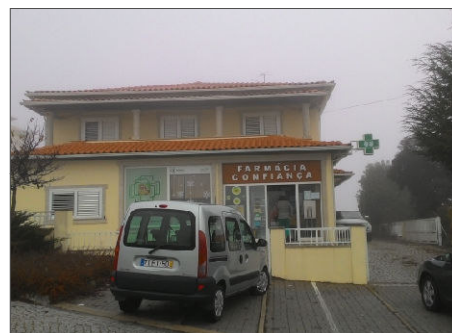
| IDENTIFICAÇÃO DO LOCAL: | Rua da Calçada | Nº POLÍCIA: | Lote 1 | EDIFÍCIO Nº: | 153 |

| ÉPOCA DE CONSTRUÇÃO | POSTERIOR A 1990 | ESTADO DE CONSERVAÇÃO | EXCELENTE |
| VALOR ARQUITETÓNICO | COM QUALIDADE | TIPOLOGIA DO EDIFICADO | ISOLADO |

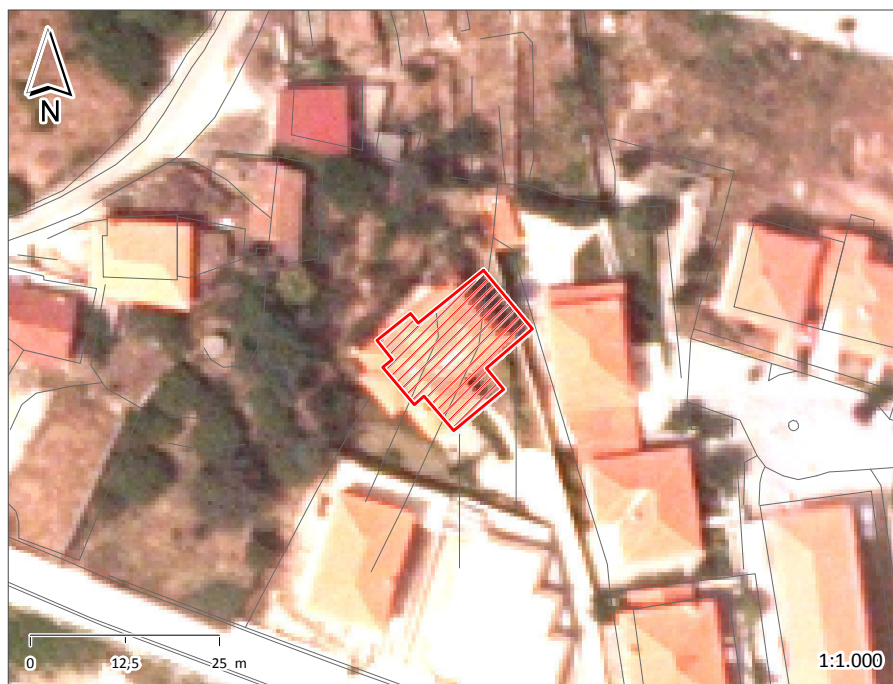
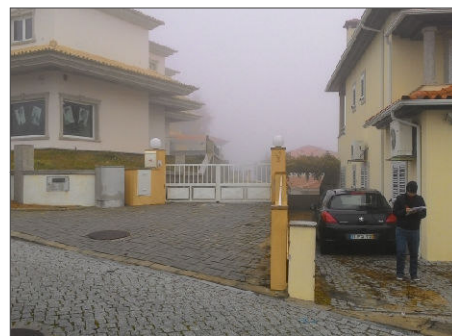
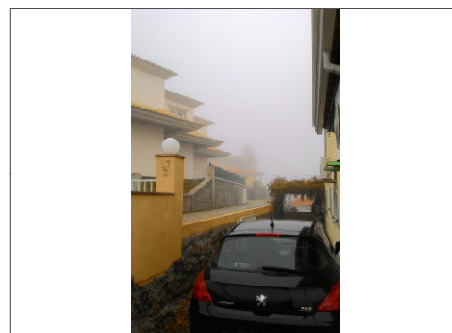
| IDENTIFICAÇÃO DO LOCAL: | Rua da Calçada | Nº POLÍCIA: | Lote 3 | EDIFÍCIO Nº: | 154 |

| ÉPOCA DE CONSTRUÇÃO | POSTERIOR A 1990 | ESTADO DE CONSERVAÇÃO | BOM |
| VALOR ARQUITETÓNICO | COM QUALIDADE | TIPOLOGIA DO EDIFICADO | ISOLADO |

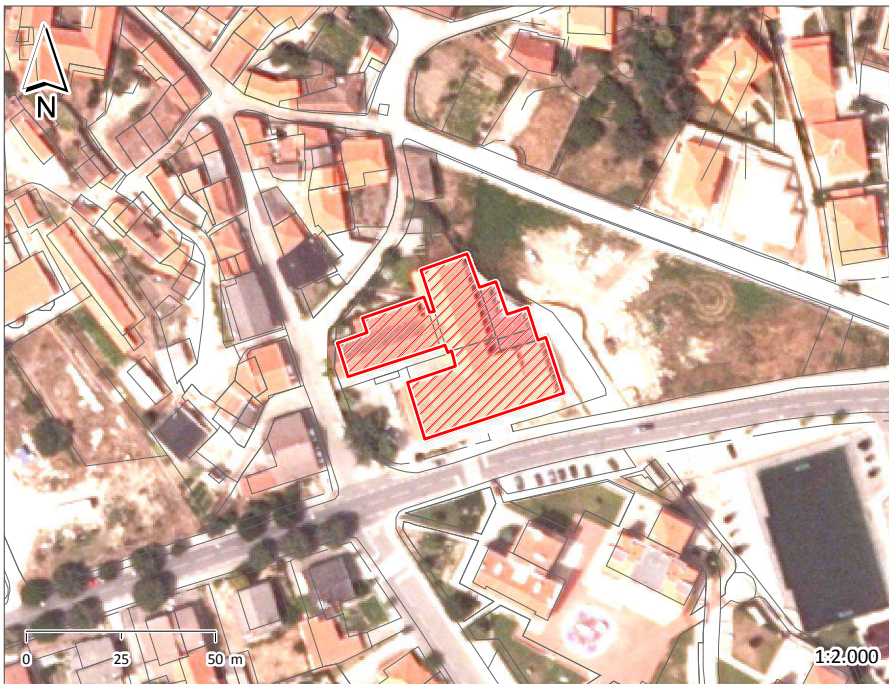
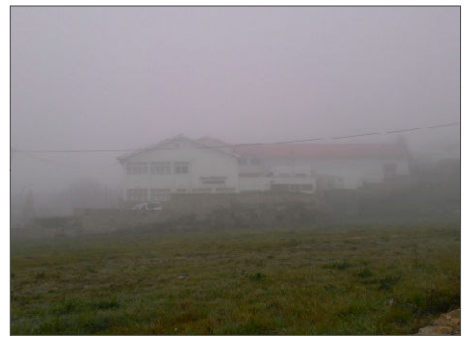
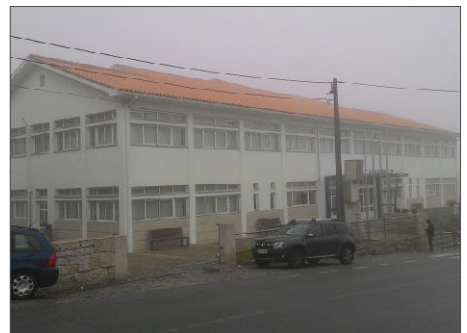
| IDENTIFICAÇÃO DO LOCAL: | Avenida das Tílias | Nº POLÍCIA: | 27 | EDIFÍCIO Nº: | 155 |

| ÉPOCA DE CONSTRUÇÃO | POSTERIOR A 1990 | ESTADO DE CONSERVAÇÃO | EXCELENTE |
| VALOR ARQUITETÓNICO | COM QUALIDADE | TIPOLOGIA DO EDIFICADO | ISOLADO |

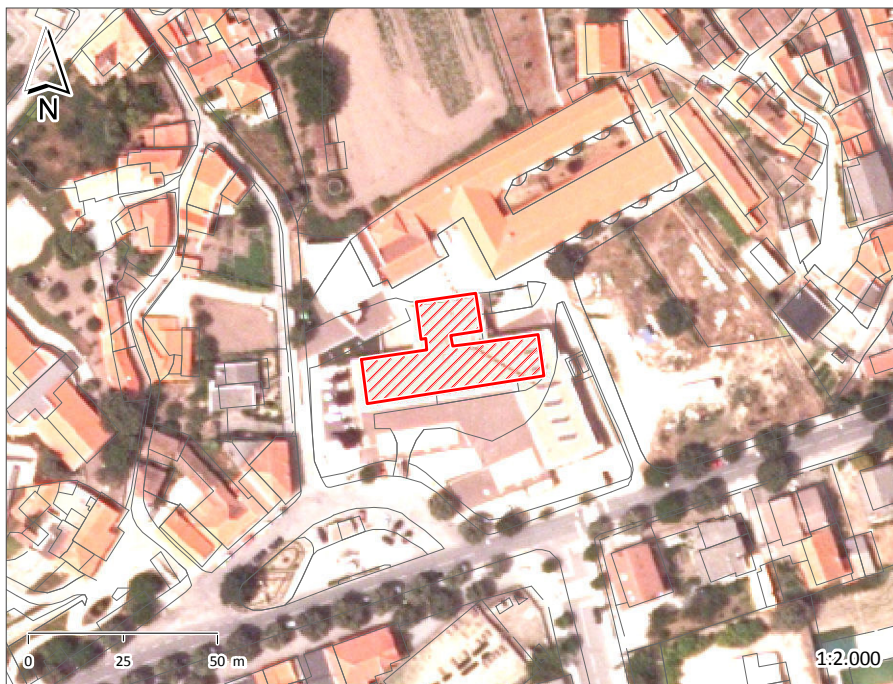
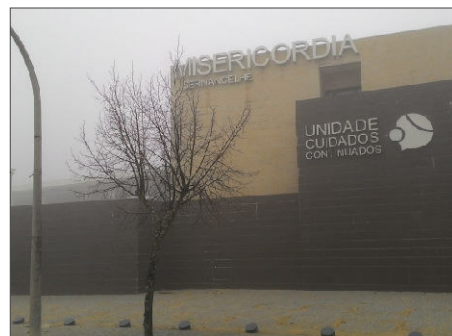
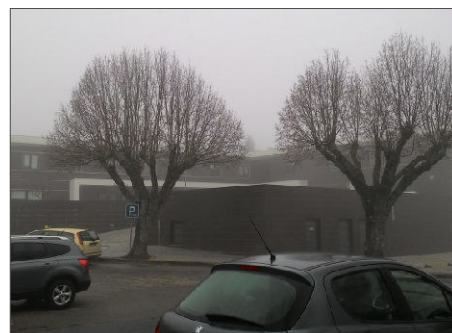
| IDENTIFICAÇÃO DO LOCAL: | Avenida das Tílias | Nº POLÍCIA: | EDIFÍCIO Nº: | 156 |

| ÉPOCA DE CONSTRUÇÃO | POSTERIOR A 1990 | ESTADO DE CONSERVAÇÃO | EXCELENTE |
| VALOR ARQUITETÓNICO | COM QUALIDADE | TIPOLOGIA DO EDIFICADO | ISOLADO |

| CONSTRUÇÃO | MATERIAL | TIPO | COR |
|---|---|---|---|
| ESTRUTURA | BETÃO ARMADO | | N/A |
| REVESTIMENTO FACHADA | CERÂMICO GRANITO | GRÉS PLACA | BORDEAUX BRANCO |
| COBERTURA | TELA | PLANA | |

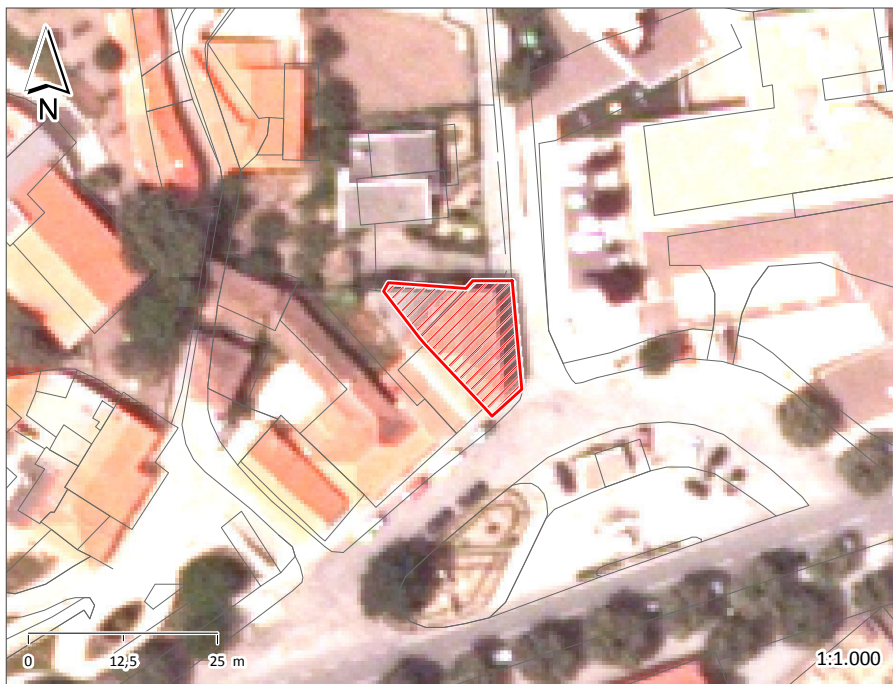
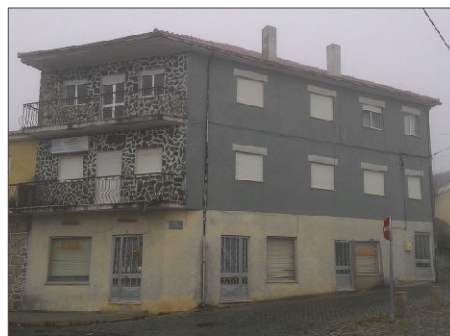
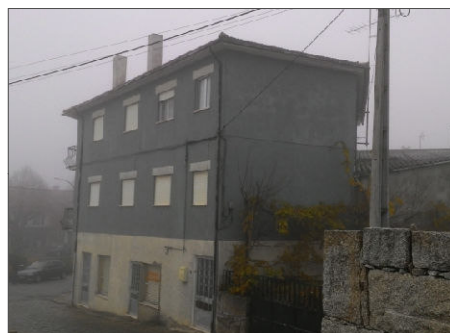
| IDENTIFICAÇÃO DO LOCAL: | Avenida das Tílias | Nº POLÍCIA: | 15 | EDIFÍCIO Nº: | 157 |

| ÉPOCA DE CONSTRUÇÃO | POSTERIOR A 1990 | ESTADO DE CONSERVAÇÃO | BOM |
| VALOR ARQUITETÓNICO | COM QUALIDADE | TIPOLOGIA DO EDIFICADO | BANDA |

| CONSTRUÇÃO | MATERIAL | TIPO | COR |
|---|---|---|---|
| ESTRUTURA | BETÃO ARMADO | | N/A |
| REVESTIMENTO FACHADA | REBOCO XISTO | AREADO CARAPINHA | BRANCO CINZA |
| COBERTURA | TELHA CERÂMICA | 5 ÁGUAS | NATURAL |

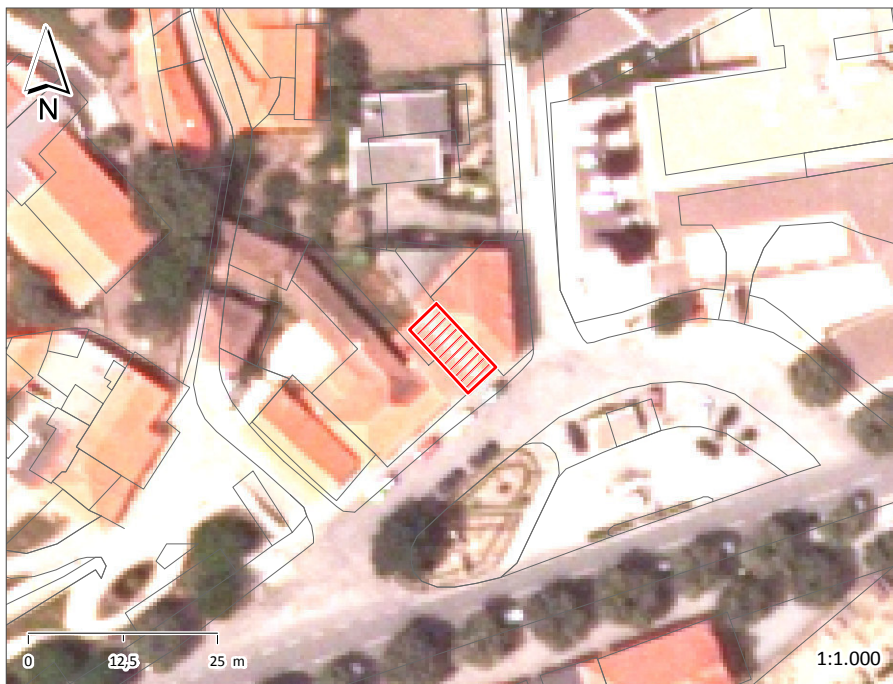
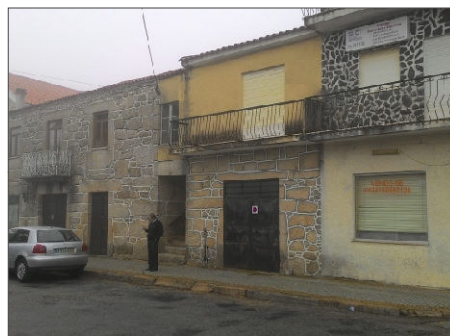
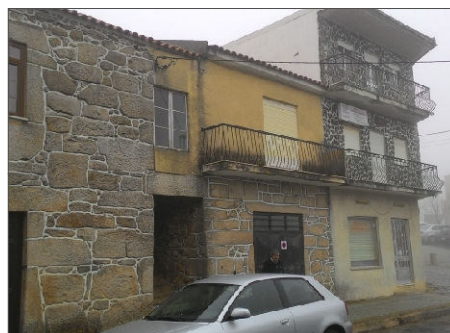
| IDENTIFICAÇÃO DO LOCAL: | Avenida das Tílias | Nº POLÍCIA: | 13 | EDIFÍCIO Nº: | 158 |

| ÉPOCA DE CONSTRUÇÃO | 1900-1950 | ESTADO DE CONSERVAÇÃO | BOM |
| VALOR ARQUITETÓNICO | COM QUALIDADE | TIPOLOGIA DO EDIFICADO | BANDA |

| CONSTRUÇÃO | | MATERIAL | | TIPO | | COR | |
|---|---|---|---|---|---|---|---|
| ESTRUTURA | | GRANITO | BETÃO ARMADO | ALVENARIA | | N/A | |
| REVESTIMENTO FACHADA | | REBOCO | GRANITO | CARAPINHA | BLOCO | AMARELO | AMARELO |
| COBERTURA | | TELHA CERÂMICA | | 2 ÁGUAS | | NATURAL | |

| Acesso directo do espaço público para o logradouro |

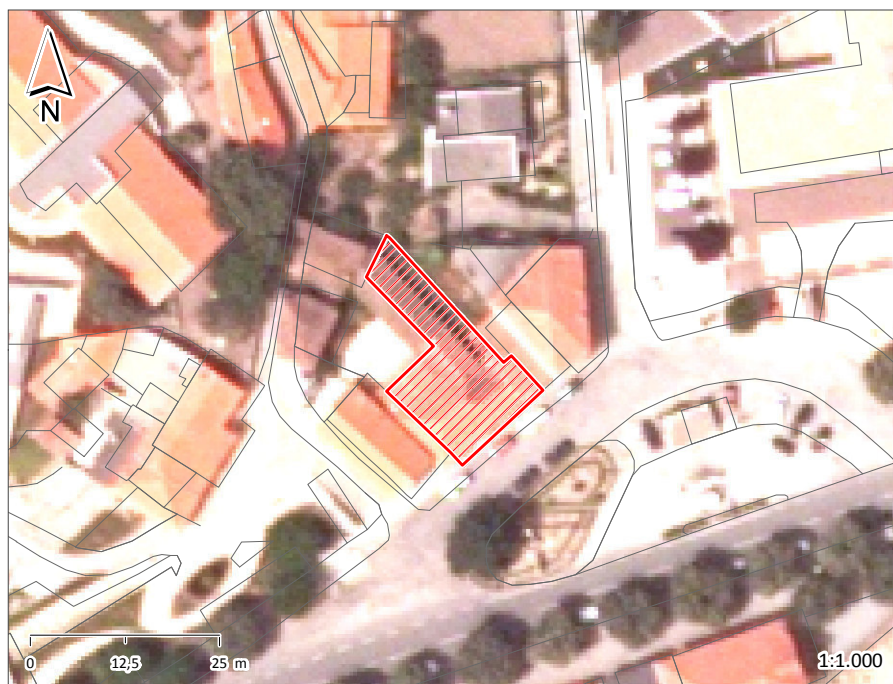
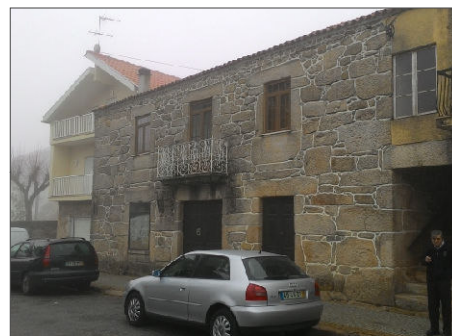
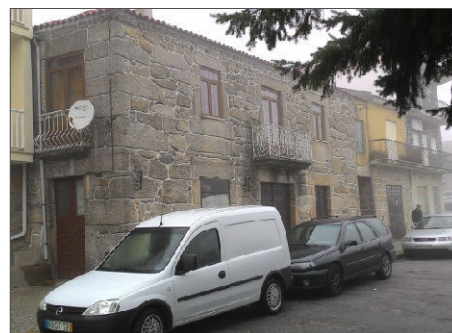
| IDENTIFICAÇÃO DO LOCAL: | Avenida das Tílias | Nº POLÍCIA: | 11/9 | EDIFÍCIO Nº: | 159 |

| ÉPOCA DE CONSTRUÇÃO | 1900-1950 | ESTADO DE CONSERVAÇÃO | EXCELENTE |
| VALOR ARQUITETÓNICO | COM QUALIDADE | TIPOLOGIA DO EDIFICADO | BANDA |

| CONSTRUÇÃO | MATERIAL | TIPO | COR |
|---|---|---|---|
| ESTRUTURA | GRANITO | ALVENARIA | N/A |
| REVESTIMENTO FACHADA | GRANITO | BLOCO | AMARELO |
| COBERTURA | TELHA CERÂMICA | 4 ÁGUAS | NATURAL |

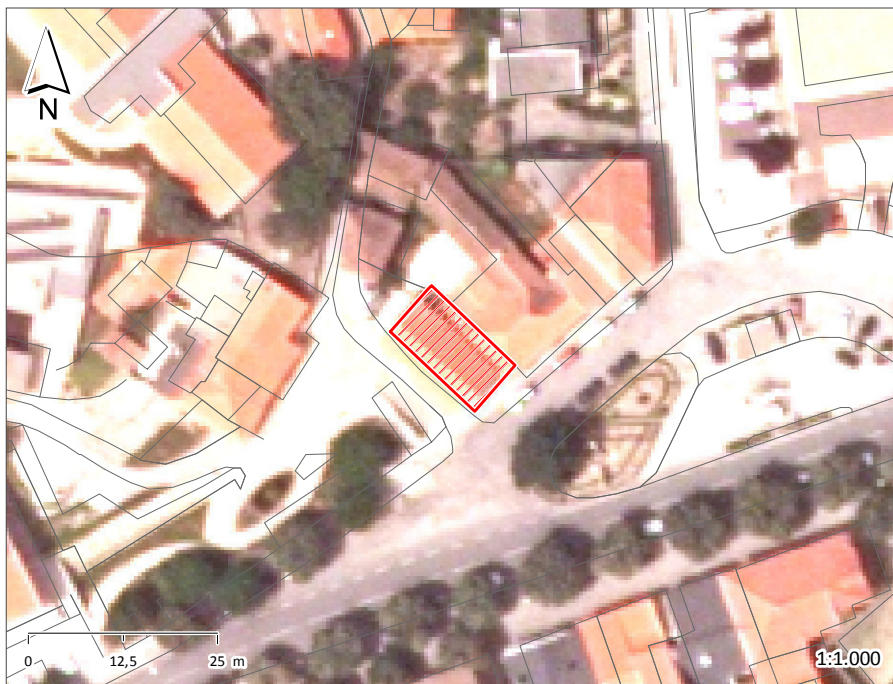
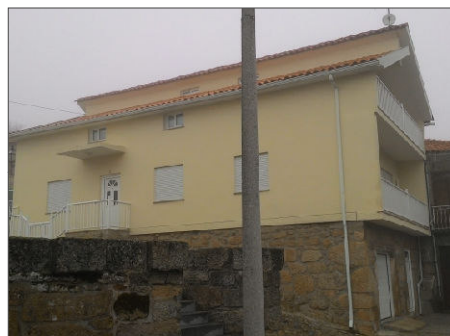
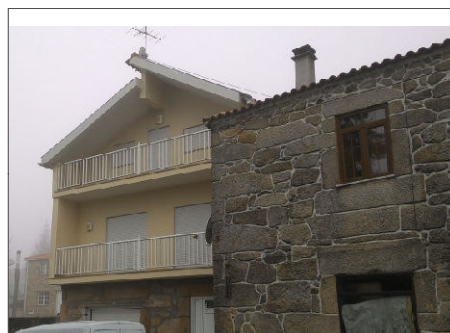
| IDENTIFICAÇÃO DO LOCAL: | Avenida das Tílias | Nº POLÍCIA: | 7 | EDIFÍCIO Nº: | 160 |

| ÉPOCA DE CONSTRUÇÃO | POSTERIOR A 1990 | ESTADO DE CONSERVAÇÃO | EXCELENTE |
| VALOR ARQUITETÓNICO | COM QUALIDADE | TIPOLOGIA DO EDIFICADO | BANDA |

| CONSTRUÇÃO | MATERIAL | | TIPO | | COR | |
|---|---|---|---|---|---|---|
| ESTRUTURA | GRANITO | BETÃO ARMADO | ALVENARIA | | N/A | |
| REVESTIMENTO FACHADA | REBOCO | GRANITO | AREADO | BLOCO | BEGE | AMARELO |
| COBERTURA | TELHA CERÂMICA | | 2 ÁGUAS | | NATURAL | |

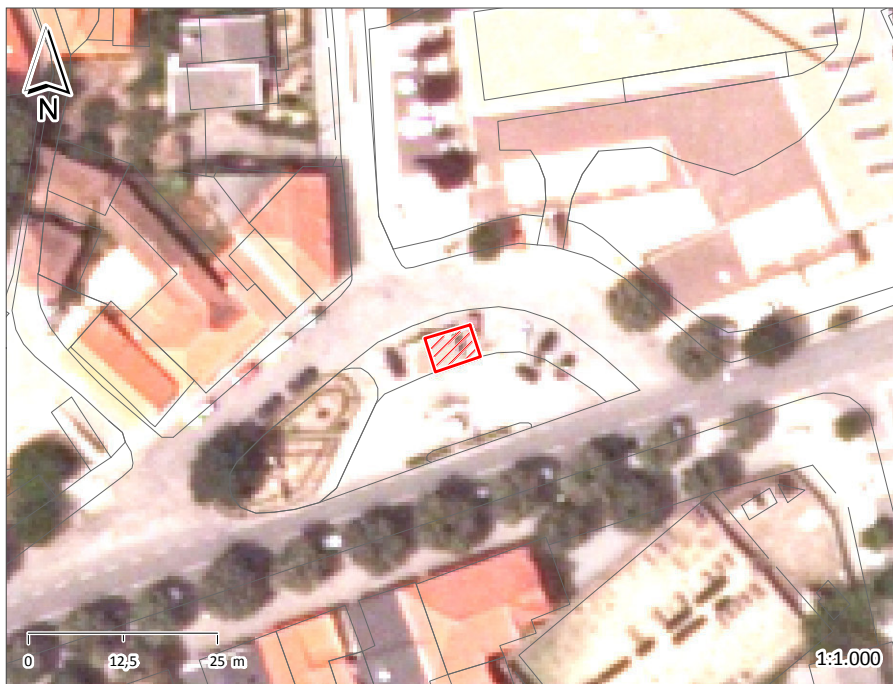
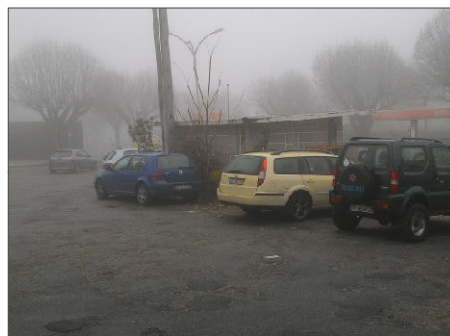
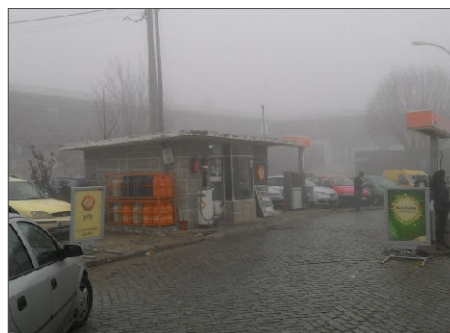
| IDENTIFICAÇÃO DO LOCAL: | Avenida das Tílias | Nº POLÍCIA: | EDIFÍCIO Nº: 161 |

| ÉPOCA DE CONSTRUÇÃO | 1951-1990 | ESTADO DE CONSERVAÇÃO | MÉDIO |
| VALOR ARQUITETÓNICO | SEM QUALIDADE | TIPOLOGIA DO EDIFICADO | ISOLADO |

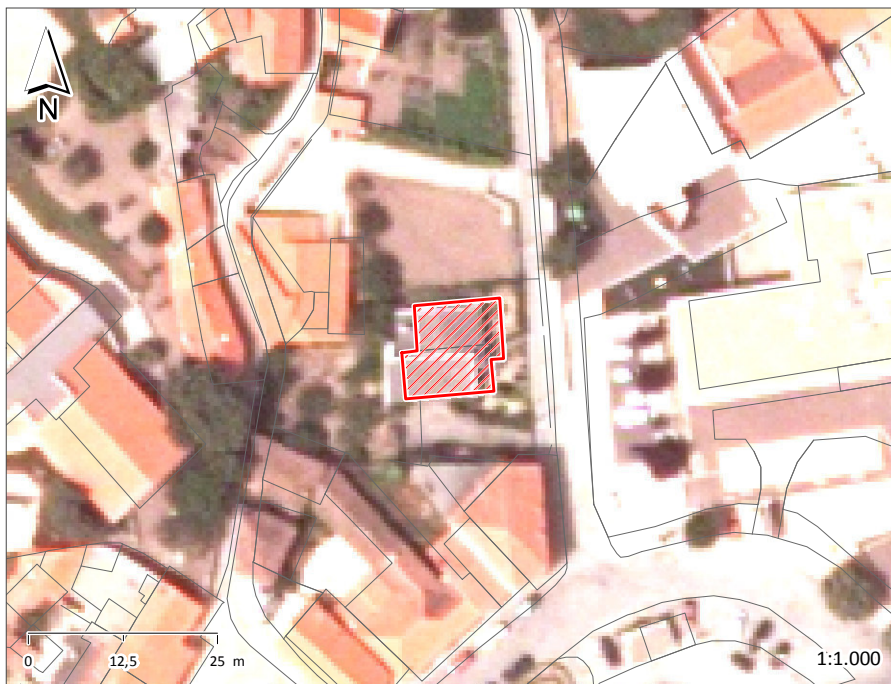
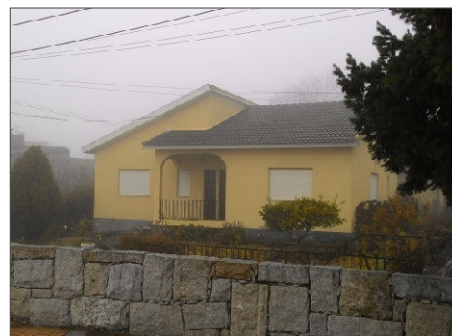
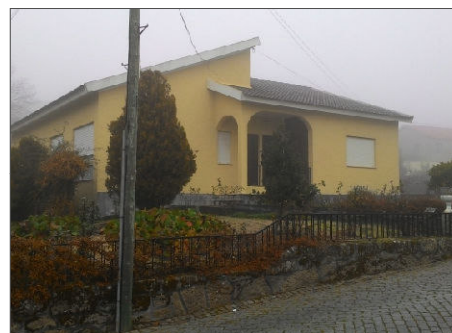
| IDENTIFICAÇÃO DO LOCAL: | Rua do Penedo | Nº POLÍCIA: | EDIFÍCIO Nº: 162 |

| ÉPOCA DE CONSTRUÇÃO | POSTERIOR A 1990 | ESTADO DE CONSERVAÇÃO | EXCELENTE |
| VALOR ARQUITETÓNICO | COM QUALIDADE | TIPOLOGIA DO EDIFICADO | ISOLADO |
