## OPERAÇÃO DE REABILITAÇÃO URBANA DA ARU DO CENTRO URBANO DA VILA DE SERNANCELHE

### Programa Estratégico de Reabilitação Urbana

Caderno II – Caracterização do Edificado e do Espaço Público | setembro 2016

Fase 2 – Programa Estratégico de Reabilitação Urbana

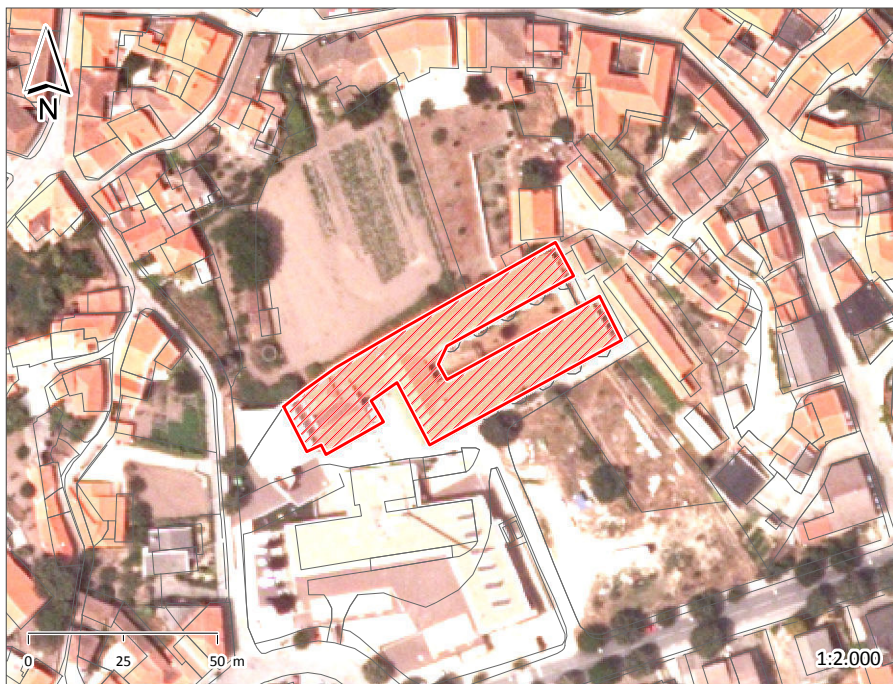
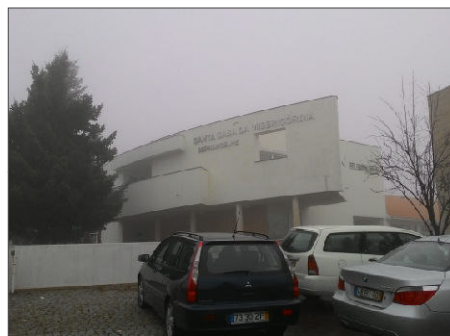
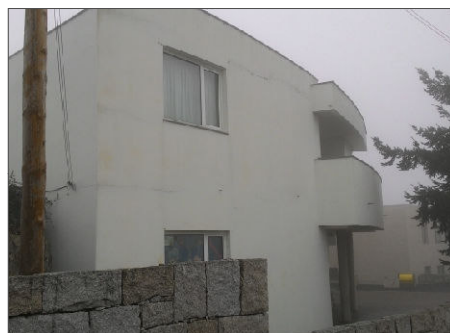
| IDENTIFICAÇÃO DO LOCAL: | Rua do Penedo | Nº POLÍCIA: | EDIFÍCIO Nº: 163 |

| ÉPOCA DE CONSTRUÇÃO | POSTERIOR A 1990 | ESTADO DE CONSERVAÇÃO | BOM |
| VALOR ARQUITETÓNICO | COM QUALIDADE | TIPOLOGIA DO EDIFICADO | ISOLADO |

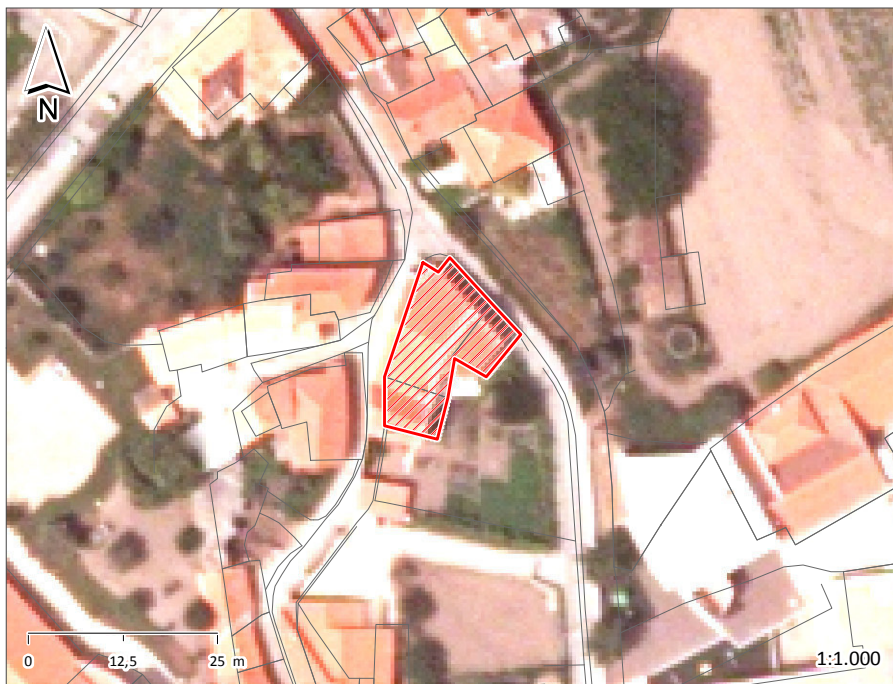
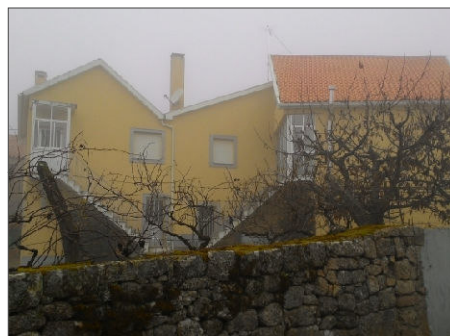
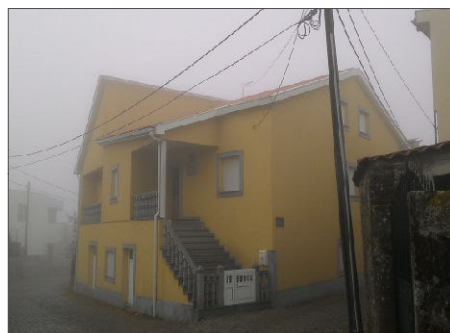
| IDENTIFICAÇÃO DO LOCAL: | Rua da Canada | Nº POLÍCIA: | 16 | EDIFÍCIO Nº: | 164 |

| ÉPOCA DE CONSTRUÇÃO | POSTERIOR A 1990 | ESTADO DE CONSERVAÇÃO | EXCELENTE |
| VALOR ARQUITETÓNICO | COM QUALIDADE | TIPOLOGIA DO EDIFICADO | ISOLADO |

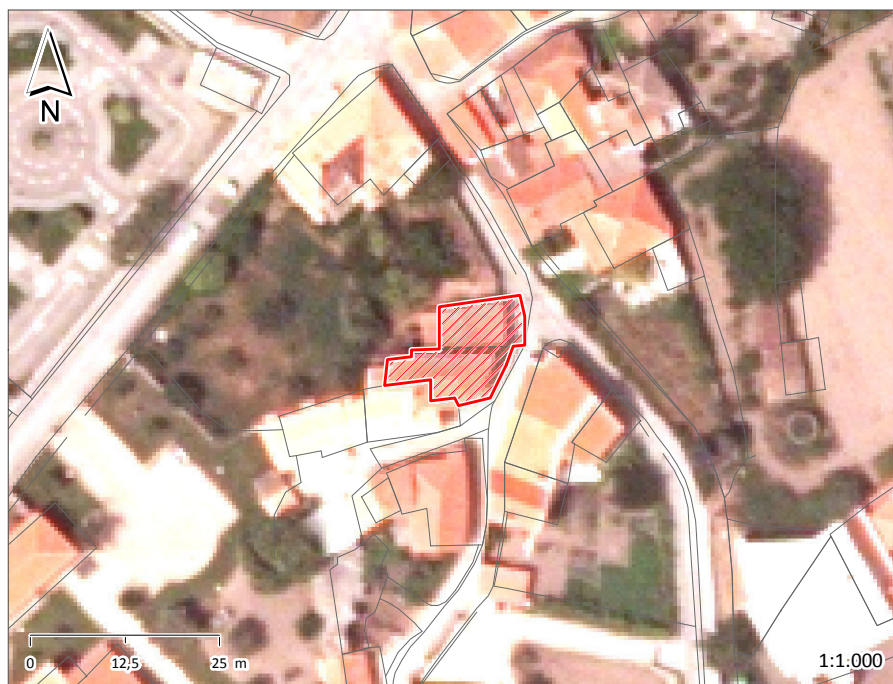
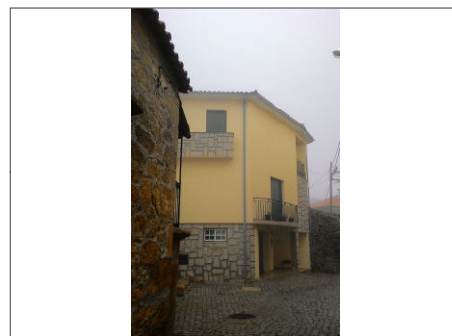
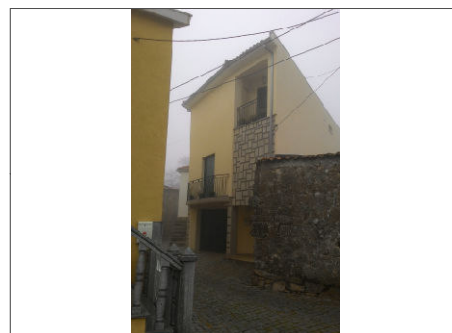
| IDENTIFICAÇÃO DO LOCAL: | Rua da Canada | Nº POLÍCIA: | 23 | EDIFÍCIO Nº: | 165 |

| ÉPOCA DE CONSTRUÇÃO | POSTERIOR A 1990 | ESTADO DE CONSERVAÇÃO | EXCELENTE |
| VALOR ARQUITETÓNICO | COM QUALIDADE | TIPOLOGIA DO EDIFICADO | BANDA |

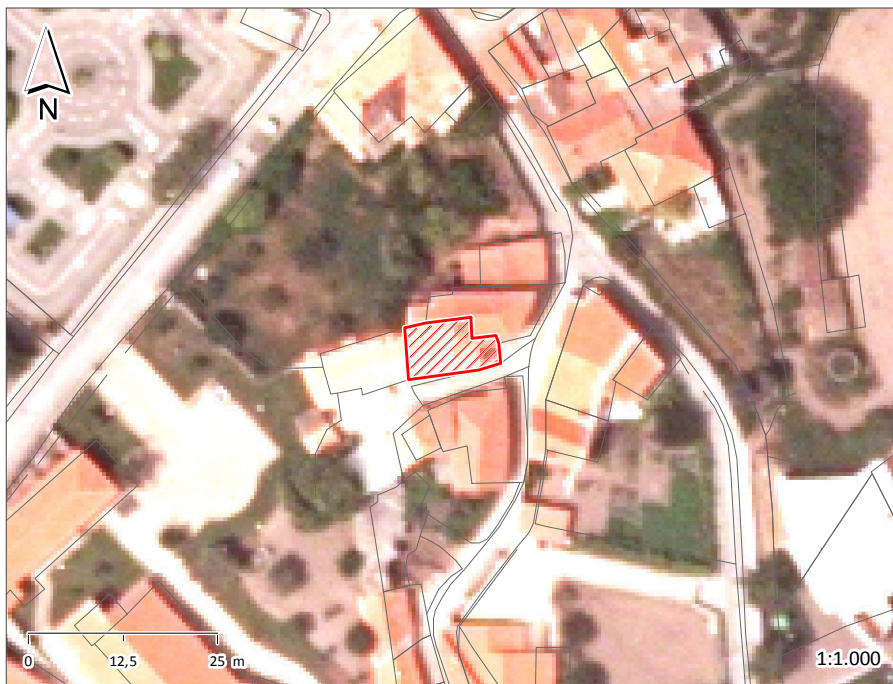
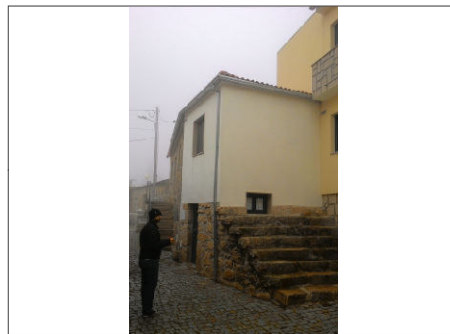
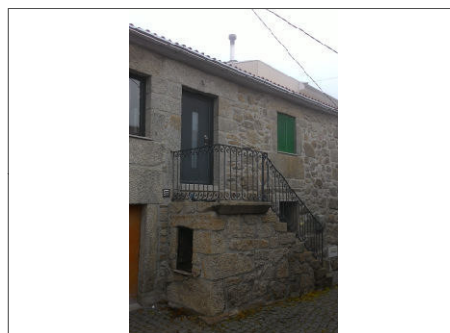
| IDENTIFICAÇÃO DO LOCAL: | Rua da Canada | Nº POLÍCIA: | EDIFÍCIO Nº: 166 |

| ÉPOCA DE CONSTRUÇÃO | ANTERIOR A 1900 | ESTADO DE CONSERVAÇÃO | EXCELENTE |
| VALOR ARQUITETÓNICO | COM QUALIDADE | TIPOLOGIA DO EDIFICADO | BANDA |

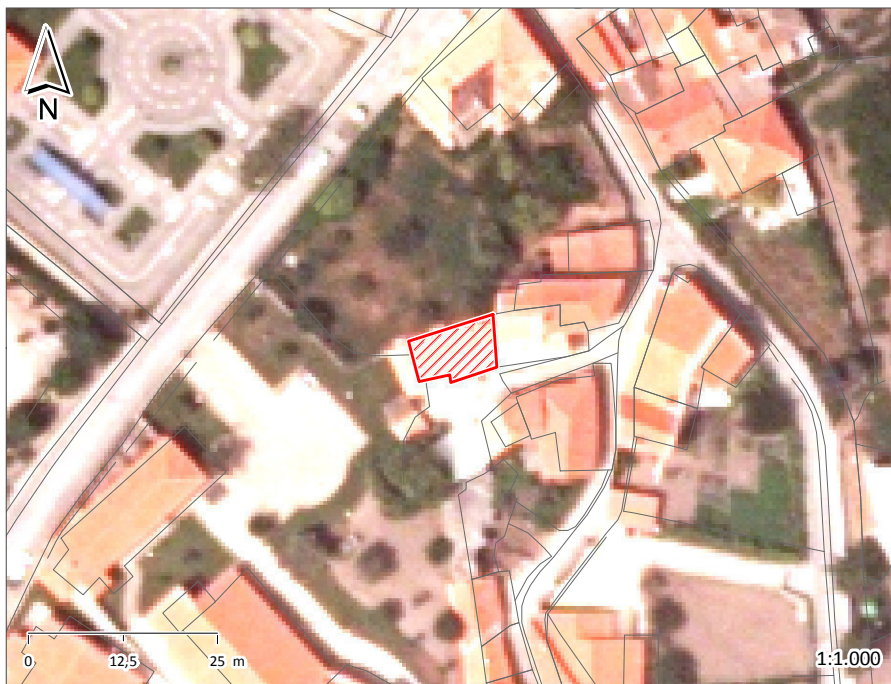
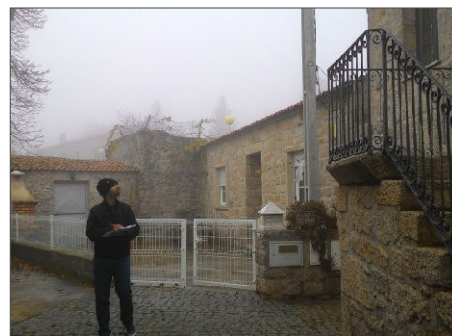
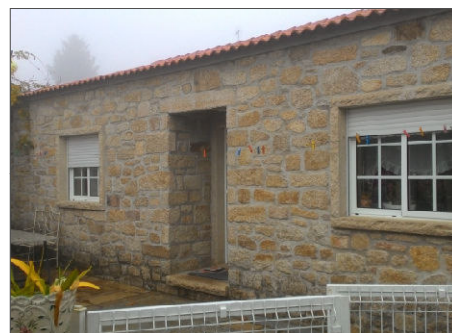
| IDENTIFICAÇÃO DO LOCAL: | Rua da Canada | Nº POLÍCIA: | EDIFÍCIO Nº: 167 |

| ÉPOCA DE CONSTRUÇÃO | ANTERIOR A 1900 | ESTADO DE CONSERVAÇÃO | EXCELENTE |
| VALOR ARQUITETÓNICO | COM QUALIDADE | TIPOLOGIA DO EDIFICADO | BANDA |

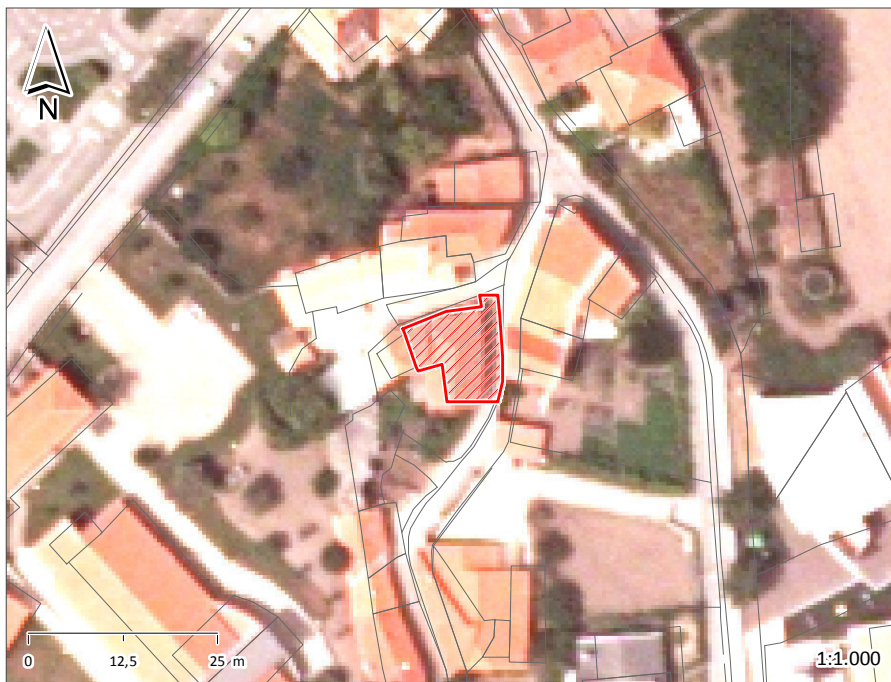
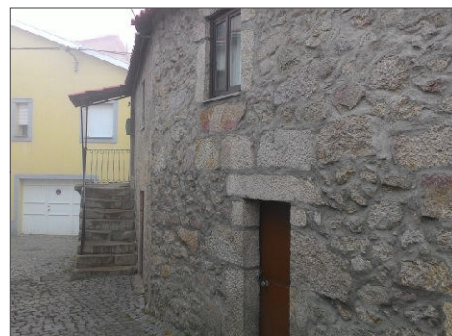
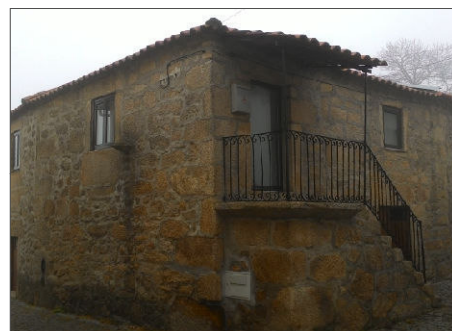
| IDENTIFICAÇÃO DO LOCAL: | Rua da Canada | Nº POLÍCIA: | EDIFÍCIO Nº: 168 |

| ÉPOCA DE CONSTRUÇÃO | ANTERIOR A 1900 | ESTADO DE CONSERVAÇÃO | BOM |
| VALOR ARQUITETÓNICO | COM QUALIDADE | TIPOLOGIA DO EDIFICADO | BANDA |

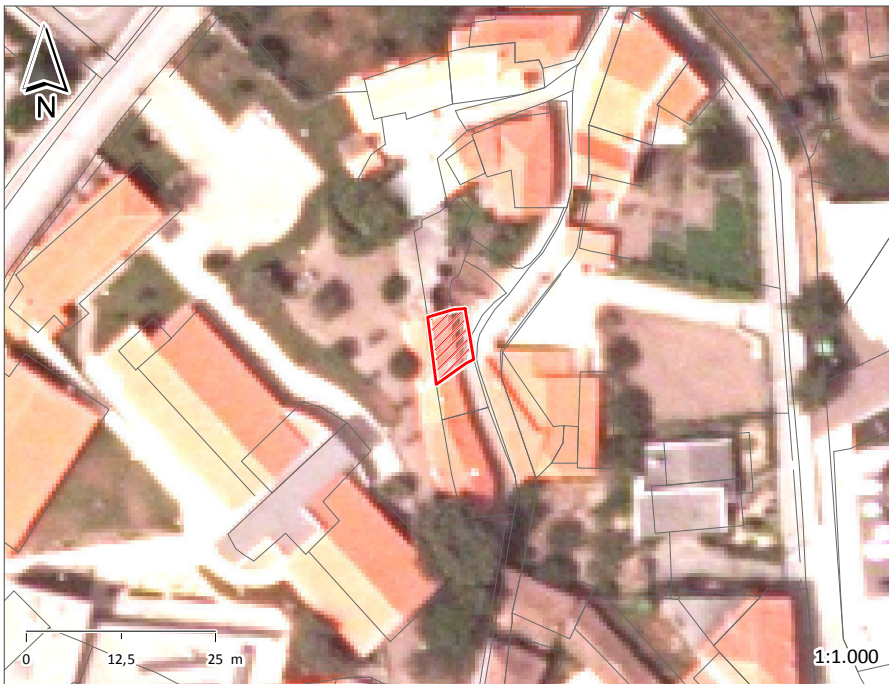
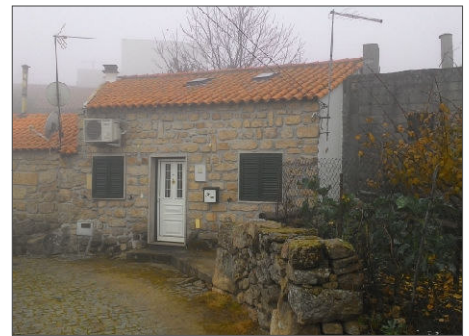
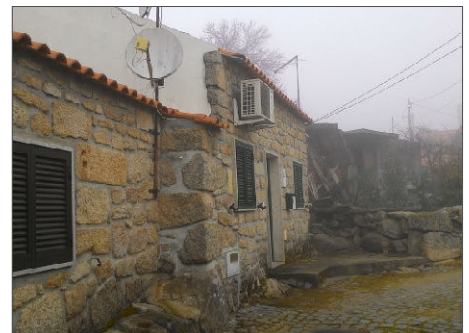
| IDENTIFICAÇÃO DO LOCAL: | Rua da Canada | Nº POLÍCIA: | 13 | EDIFÍCIO Nº: | 169 |

| ÉPOCA DE CONSTRUÇÃO | ANTERIOR A 1900 | ESTADO DE CONSERVAÇÃO | BOM |

| CONSTRUÇÃO | MATERIAL | TIPO | COR |
|---|---|---|---|
| ESTRUTURA | GRANITO | ALVENARIA | N/A |
| REVESTIMENTO FACHADA | GRANITO | BLOCO | AMARELO |
| COBERTURA | TELHA CERÂMICA | 2 ÁGUAS | NATURAL |
| ELEMENTOS DISSONANTES | Ar condicionado/ Antena TV | | |

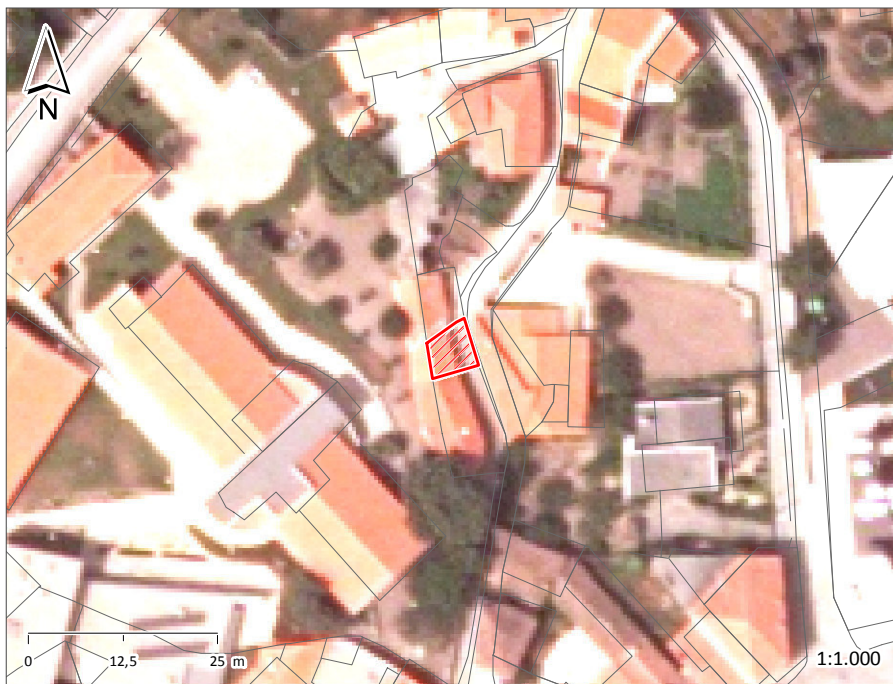
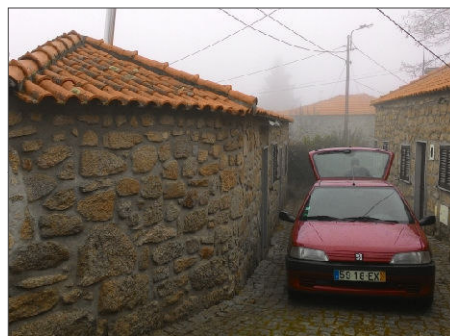
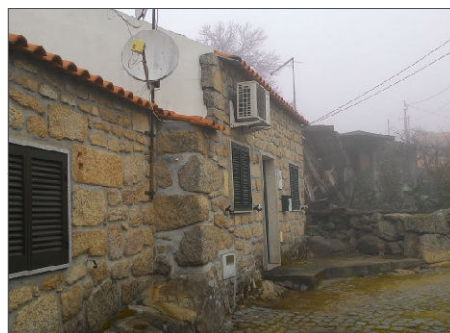
| IDENTIFICAÇÃO DO LOCAL: | Rua da Canada | Nº POLÍCIA: | 11 | EDIFÍCIO Nº: | 170 |

| ÉPOCA DE CONSTRUÇÃO | ANTERIOR A 1900 | ESTADO DE CONSERVAÇÃO | BOM |

| CONSTRUÇÃO | MATERIAL | TIPO | COR |
|---|---|---|---|
| ESTRUTURA | GRANITO | ALVENARIA | N/A |
| REVESTIMENTO FACHADA | GRANITO | BLOCO | AMARELO |
| COBERTURA | TELHA CERÂMICA | 2 ÁGUAS | NATURAL |
| ELEMENTOS DISSONANTES | Ar condicionado/ Antena TV | | |

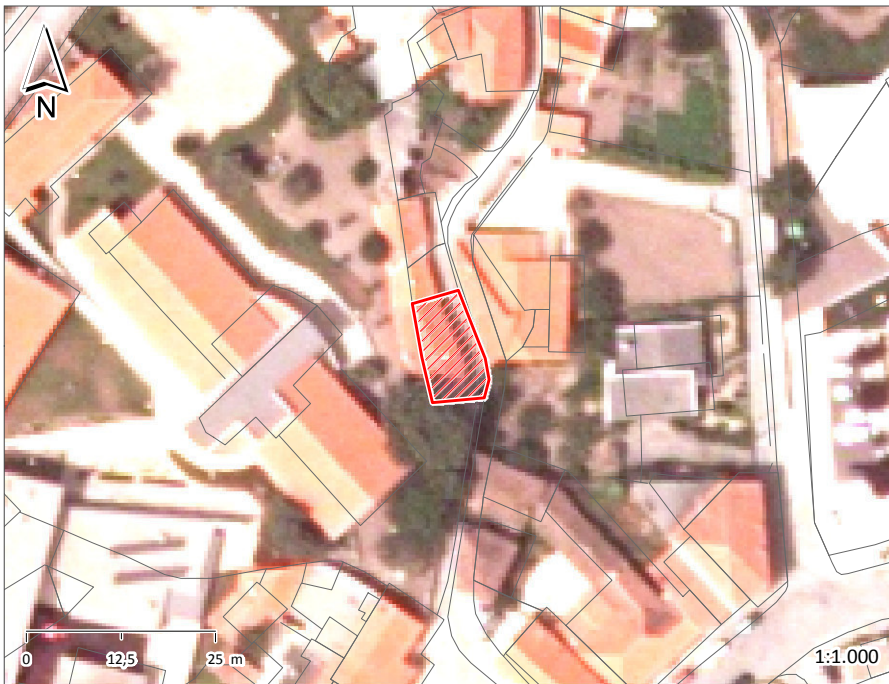
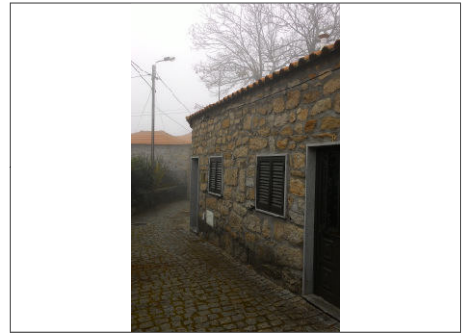
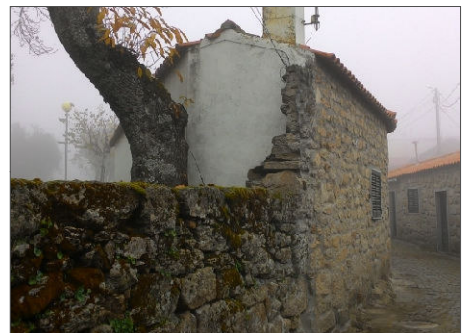
| IDENTIFICAÇÃO DO LOCAL: | Rua da Canada | Nº POLÍCIA: | 7 | EDIFÍCIO Nº: | 172 |

| ÉPOCA DE CONSTRUÇÃO | ANTERIOR A 1900 | ESTADO DE CONSERVAÇÃO | BOM |

| CONSTRUÇÃO | MATERIAL | TIPO | COR |
|---|---|---|---|
| ESTRUTURA | GRANITO | ALVENARIA | N/A |
| REVESTIMENTO FACHADA | GRANITO | BLOCO | AMARELO |
| COBERTURA | TELHA CERÂMICA | 2 ÁGUAS | NATURAL |

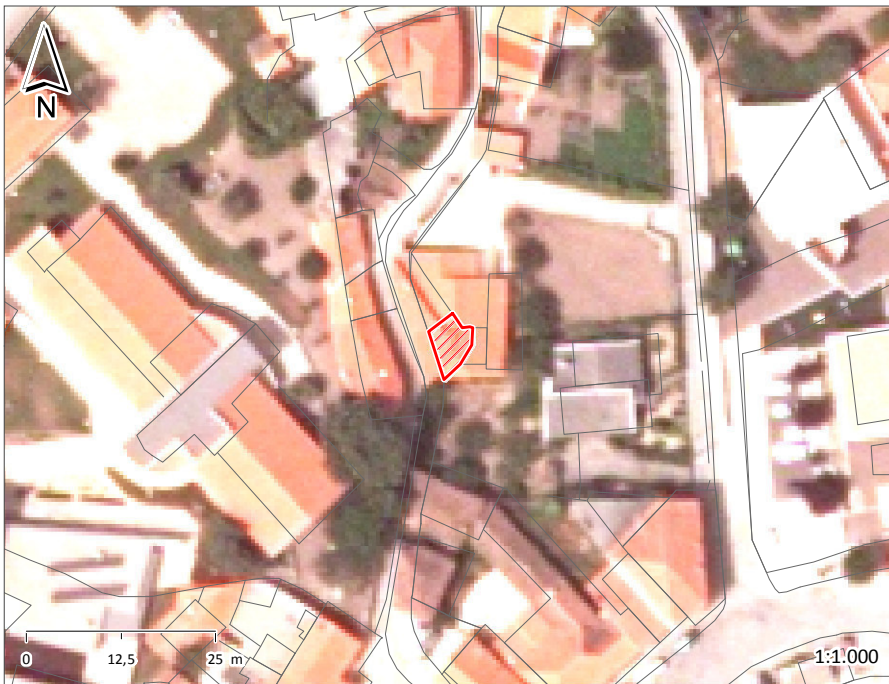
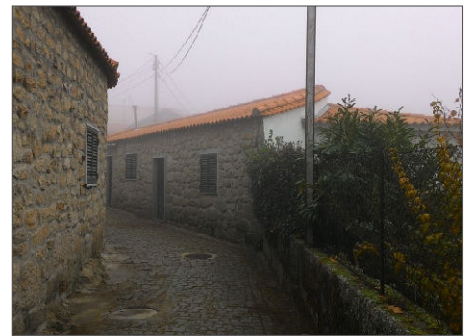
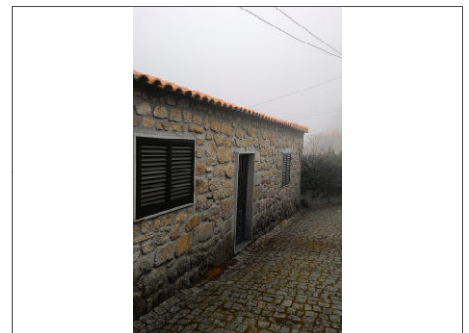
| IDENTIFICAÇÃO DO LOCAL: | Rua da Canada | Nº POLÍCIA: | 10 | EDIFÍCIO Nº: | 173 |

| ÉPOCA DE CONSTRUÇÃO | ANTERIOR A 1900 | ESTADO DE CONSERVAÇÃO | EXCELENTE |

| CONSTRUÇÃO | MATERIAL | TIPO | COR |
|---|---|---|---|
| ESTRUTURA | GRANITO | ALVENARIA | N/A |
| REVESTIMENTO FACHADA | GRANITO | BLOCO | AMARELO |
| COBERTURA | TELHA CERÂMICA | 2 ÁGUAS | NATURAL |

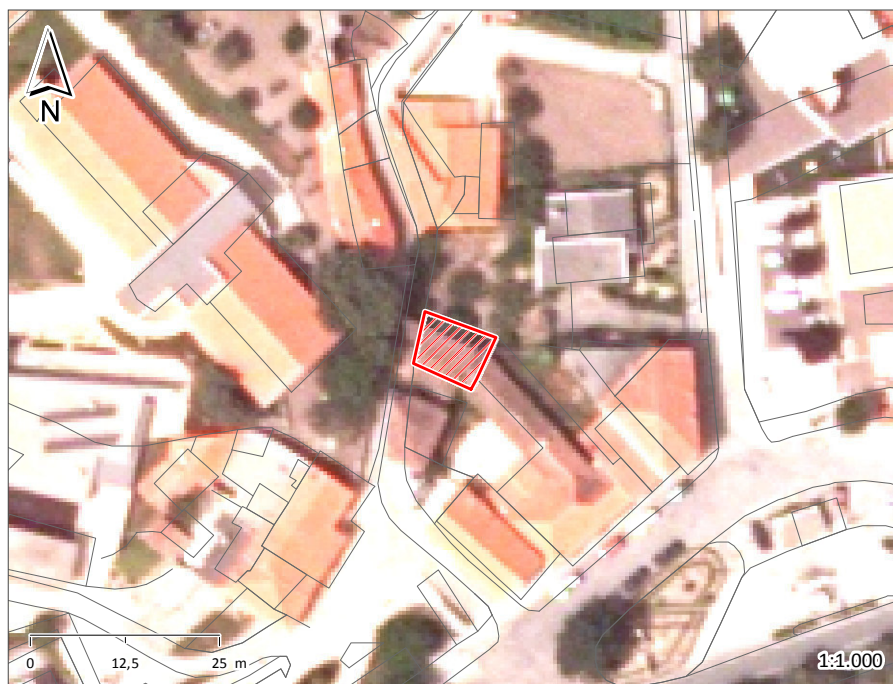
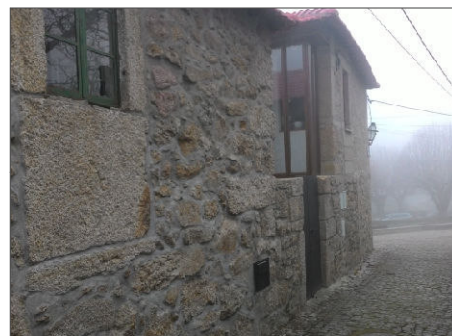
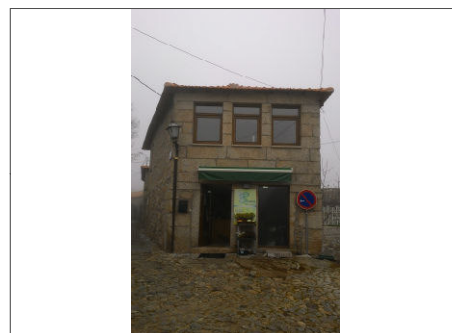
| IDENTIFICAÇÃO DO LOCAL: | Rua da Canada | Nº POLÍCIA: | 6/4 | EDIFÍCIO Nº: | 174 |

| ÉPOCA DE CONSTRUÇÃO | ANTERIOR A 1900 | ESTADO DE CONSERVAÇÃO | EXCELENTE |

| CONSTRUÇÃO | MATERIAL | TIPO | COR |
|---|---|---|---|
| ESTRUTURA | GRANITO BETÃO ARMADO | ALVENARIA | N/A |
| REVESTIMENTO FACHADA | GRANITO | BLOCO | AMARELO |
| VÃOS EXTERIORES | PORTAS AÇO ALUMÍNIO | PINTADO TERMOLACADO | CINZA CASTANHO |

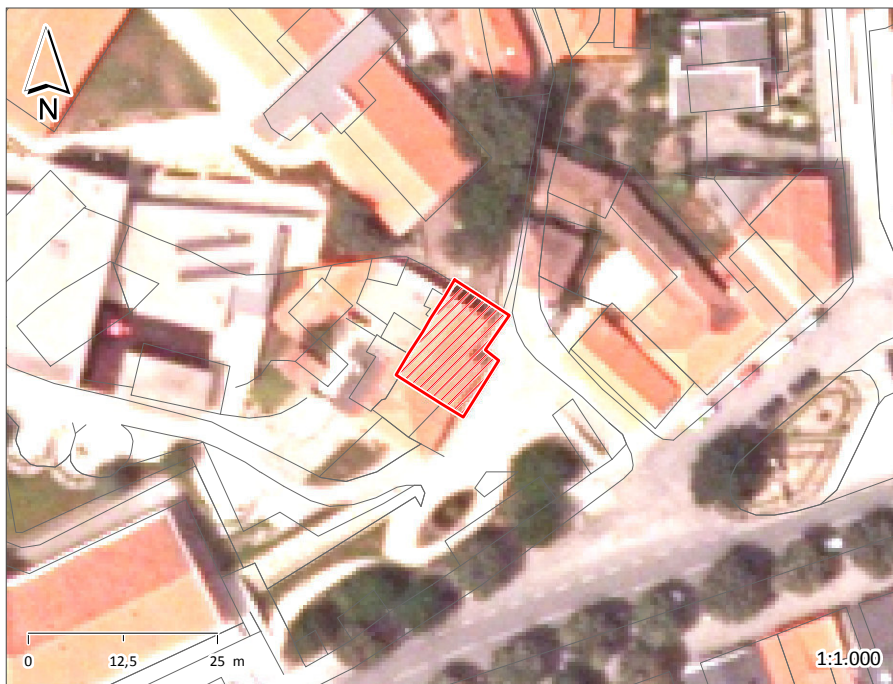
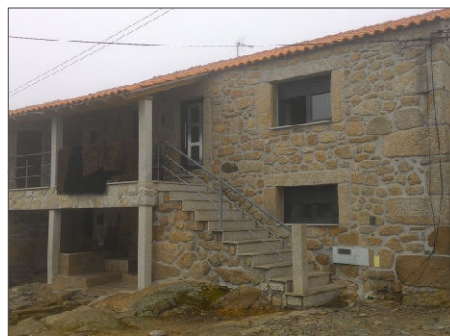
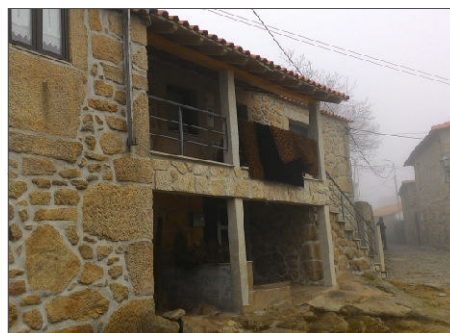
| IDENTIFICAÇÃO DO LOCAL: | Rua da Canada | Nº POLÍCIA: | 3 | EDIFÍCIO Nº: | 175 |

| ÉPOCA DE CONSTRUÇÃO | ANTERIOR A 1900 | ESTADO DE CONSERVAÇÃO | EXCELENTE |

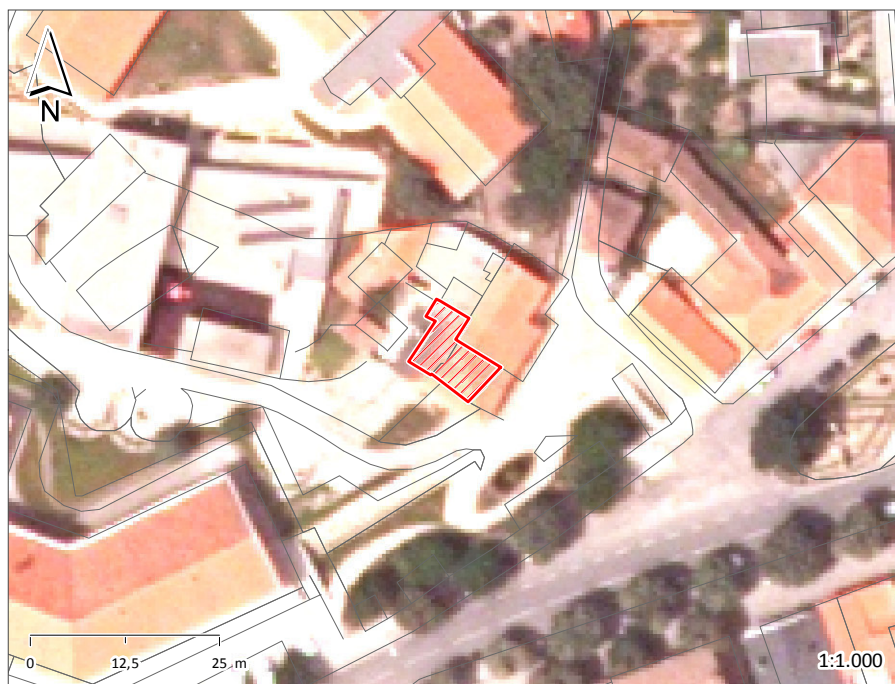
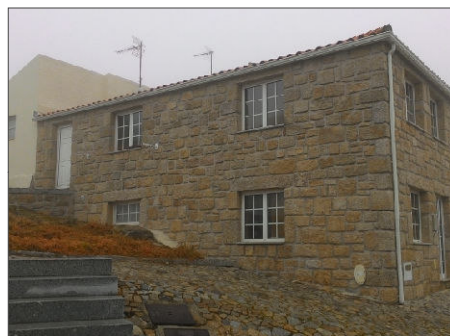
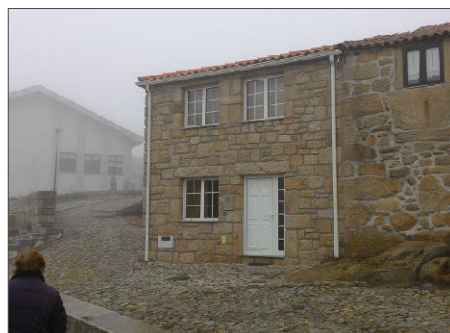
| IDENTIFICAÇÃO DO LOCAL: | Rua da Canada | Nº POLÍCIA: | 1 | EDIFÍCIO Nº: | 176 |

| ÉPOCA DE CONSTRUÇÃO | ANTERIOR A 1900 | ESTADO DE CONSERVAÇÃO | EXCELENTE |

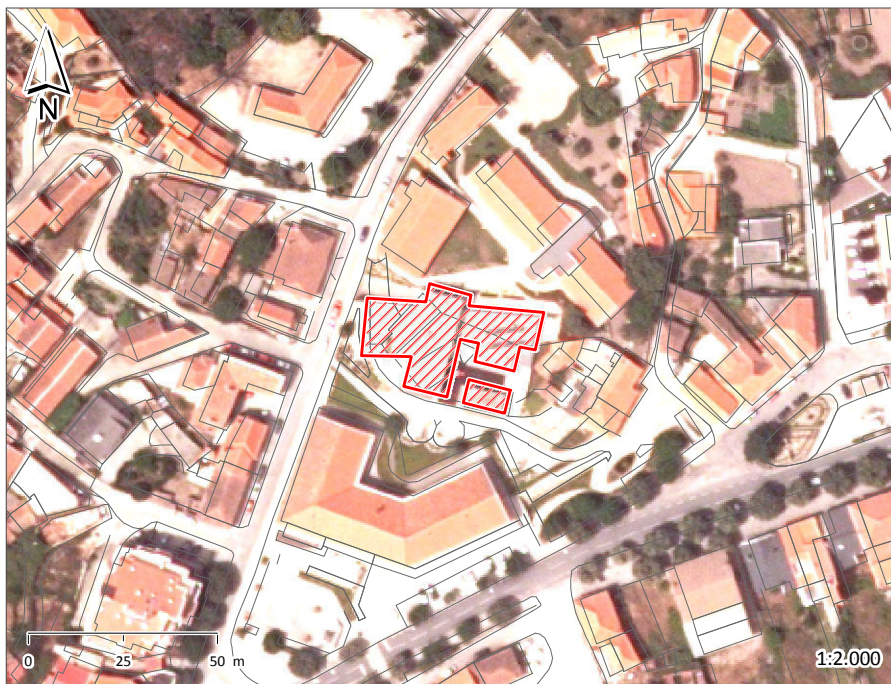
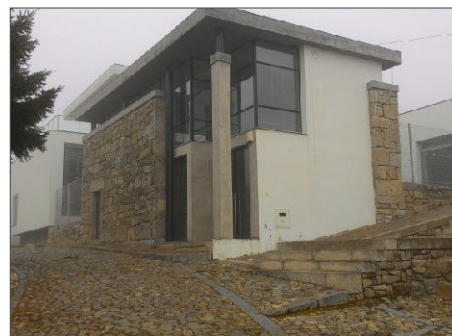
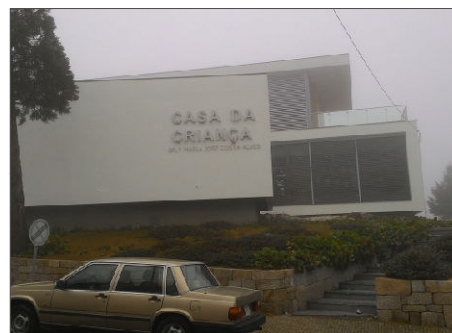
| IDENTIFICAÇÃO DO LOCAL: | Rua Doutor Oliveira Serrão | Nº POLÍCIA: | 6 | EDIFÍCIO Nº: | 177 |

| ÉPOCA DE CONSTRUÇÃO | POSTERIOR A 1990 | ESTADO DE CONSERVAÇÃO | EXCELENTE |

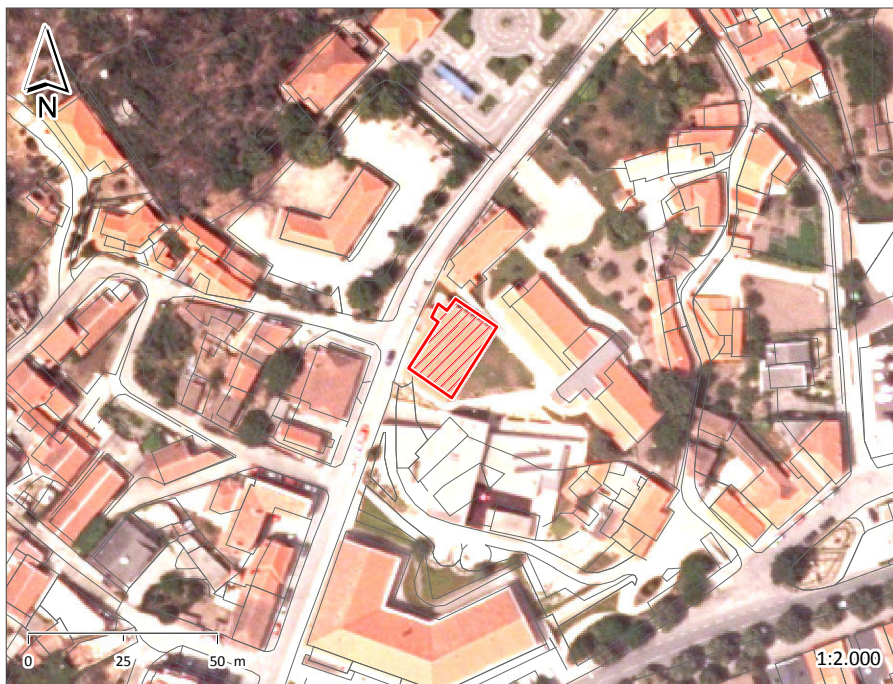
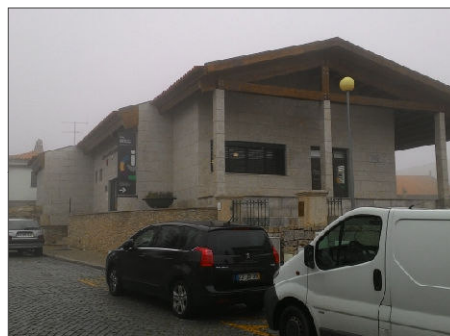
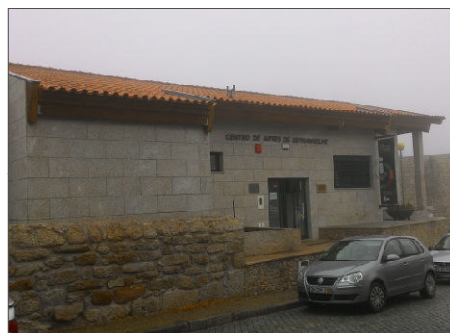
| IDENTIFICAÇÃO DO LOCAL: | Rua Doutor Oliveira Serrão | Nº POLÍCIA: | 6 | EDIFÍCIO Nº: | 178 |

| ÉPOCA DE CONSTRUÇÃO | POSTERIOR A 1990 | ESTADO DE CONSERVAÇÃO | EXCELENTE |

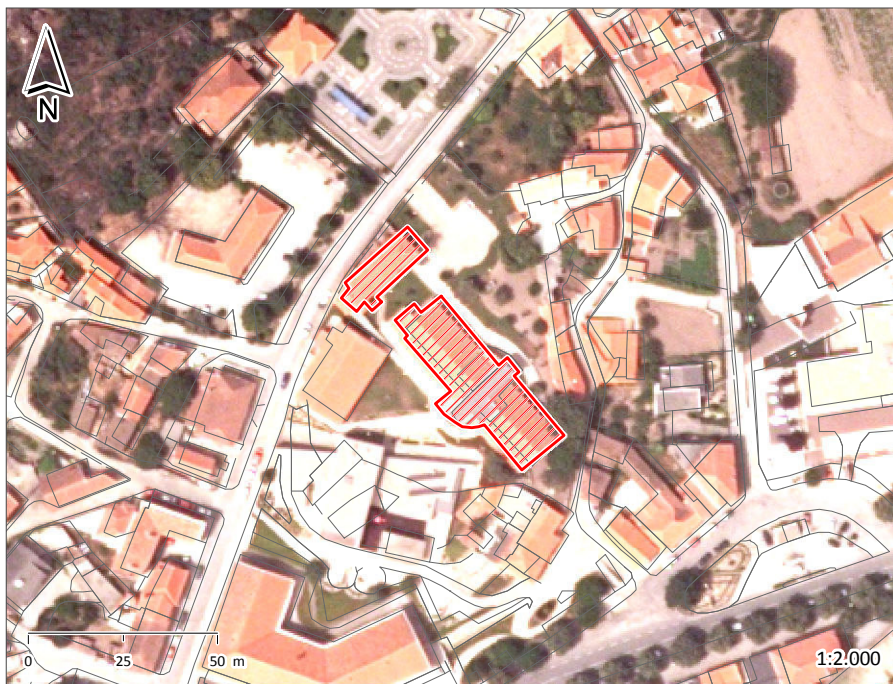
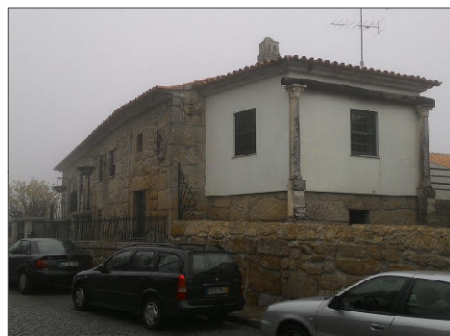
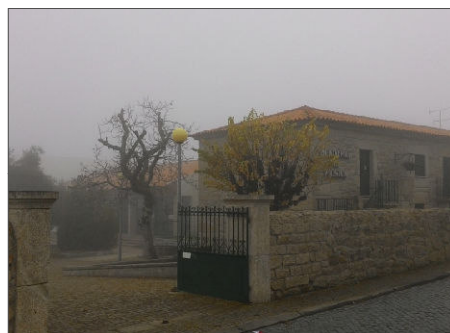
| IDENTIFICAÇÃO DO LOCAL: | Rua Doutor Oliveira Serrão | Nº POLÍCIA: | 8 | EDIFÍCIO Nº: | 179 |

| ÉPOCA DE CONSTRUÇÃO | ANTERIOR A 1900 | ESTADO DE CONSERVAÇÃO | BOM |

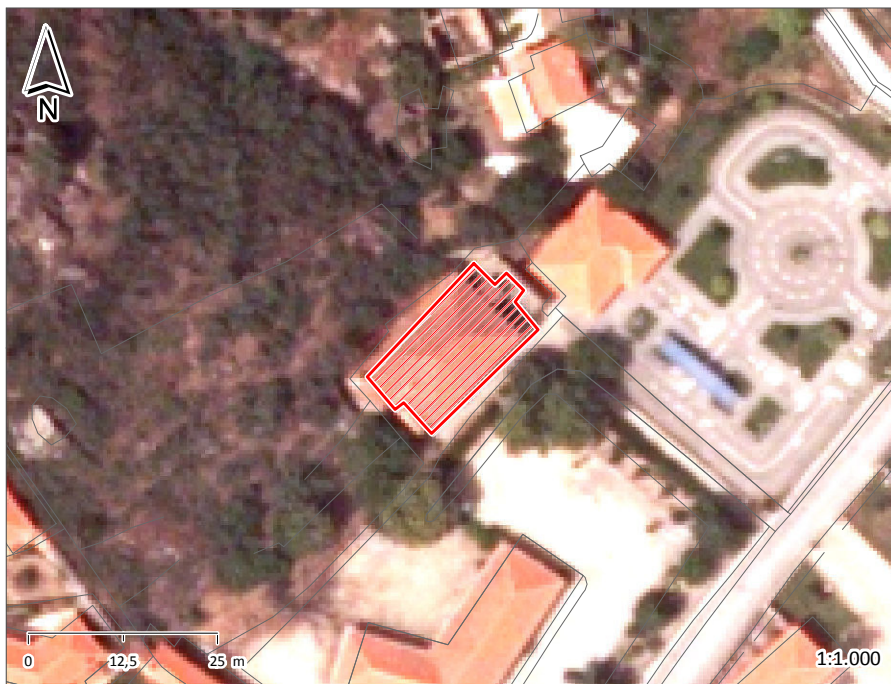
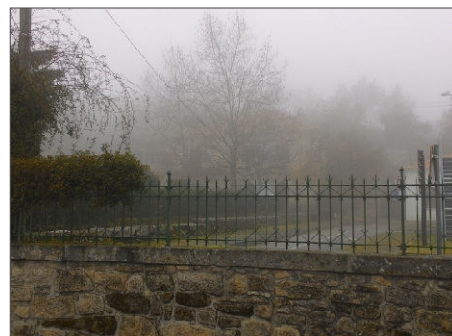
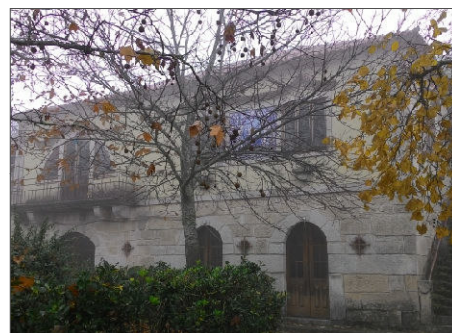
| IDENTIFICAÇÃO DO LOCAL: | Rua Doutor Oliveira Serrão | Nº POLÍCIA: | EDIFÍCIO Nº: 180 |

| ÉPOCA DE CONSTRUÇÃO | ANTERIOR A 1900 | ESTADO DE CONSERVAÇÃO | EXCELENTE |

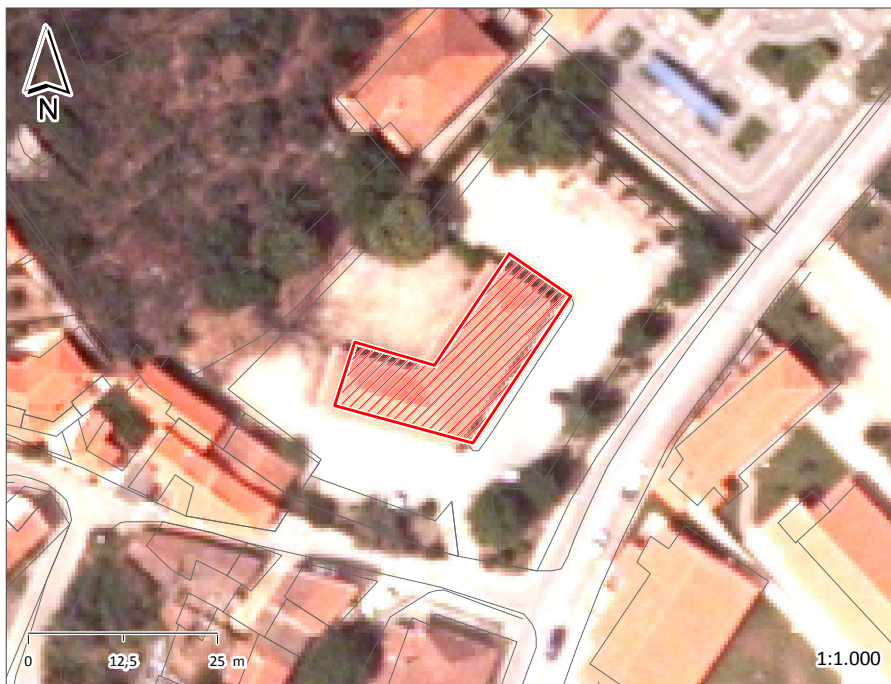
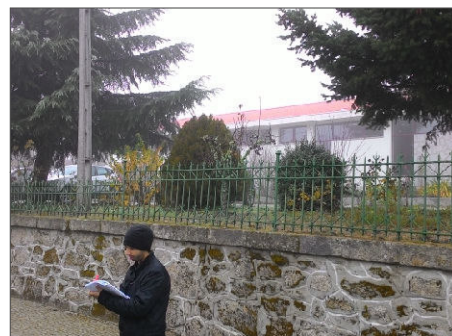
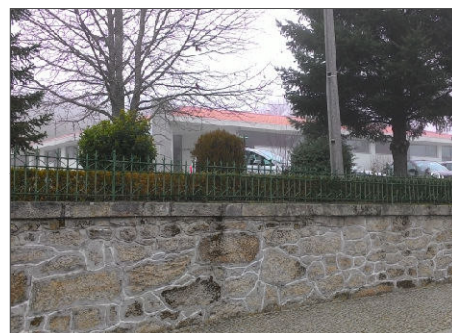
| IDENTIFICAÇÃO DO LOCAL: | Rua Nossa Senhora dos Remédios | Nº POLÍCIA: | EDIFÍCIO Nº: 181 |

| ÉPOCA DE CONSTRUÇÃO | 1951-1990 | ESTADO DE CONSERVAÇÃO | EXCELENTE |

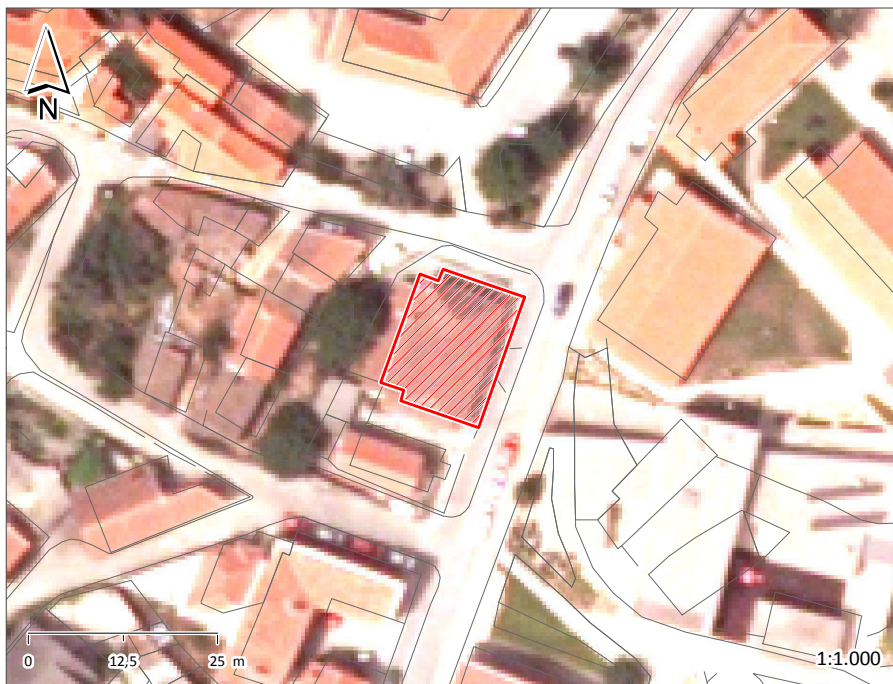
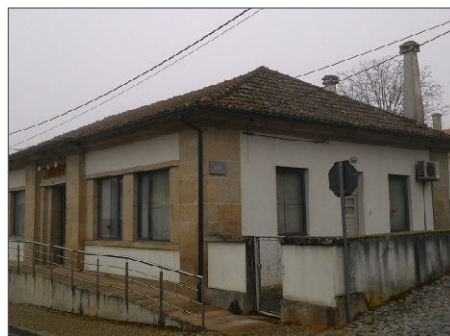
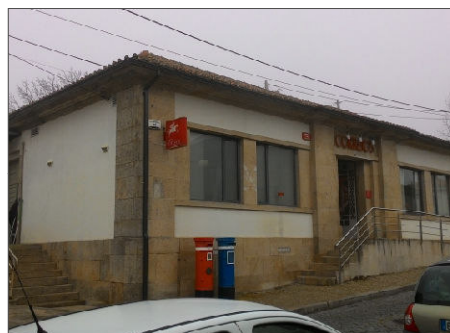
| IDENTIFICAÇÃO DO LOCAL: | Rua Doutor Oliveira Serrão | Nº POLÍCIA: | 23 | EDIFÍCIO Nº: | 182 |

| ÉPOCA DE CONSTRUÇÃO | 1951-1990 | ESTADO DE CONSERVAÇÃO | EXCELENTE |
| VALOR ARQUITETÓNICO | COM QUALIDADE | TIPOLOGIA DO EDIFICADO | ISOLADO |

| CONSTRUÇÃO | MATERIAL | TIPO | COR |
|---|---|---|---|
| ESTRUTURA | GRANITO | ALVENARIA | N/A |
| REVESTIMENTO FACHADA | REBOCO GRANITO | AREADO BLOCO | BRANCO AMARELO |
| COBERTURA | TELHA CERÂMICA | 4 ÁGUAS | NATURAL |

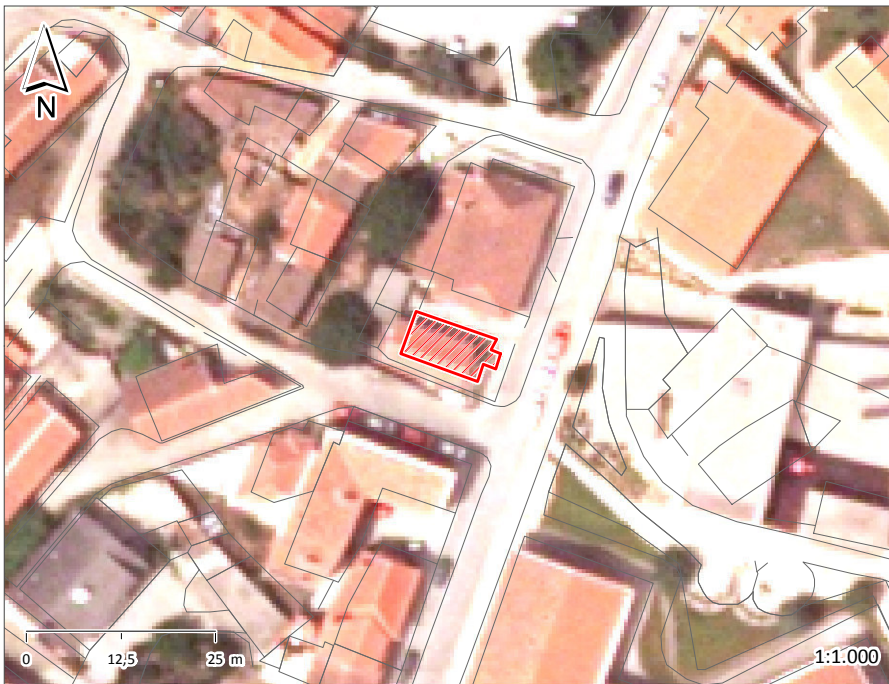
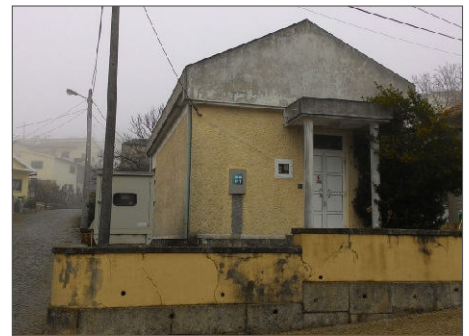
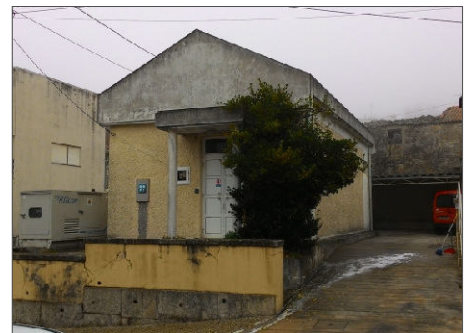
| IDENTIFICAÇÃO DO LOCAL: | Rua Doutor Oliveira Serrão | Nº POLÍCIA: | EDIFÍCIO Nº: 183 |

| ÉPOCA DE CONSTRUÇÃO | POSTERIOR A 1990 | ESTADO DE CONSERVAÇÃO | MÉDIO |
| VALOR ARQUITETÓNICO | SEM QUALIDADE | TIPOLOGIA DO EDIFICADO | ISOLADO |

| CONSTRUÇÃO | MATERIAL | TIPO | COR |
|---|---|---|---|
| ESTRUTURA | BETÃO ARMADO | | N/A |
| REVESTIMENTO FACHADA | REBOCO | CARAPINHA AREADO | BEGE BRANCO |
| COBERTURA | TELHA CERÂMICA | 2 ÁGUAS | NATURAL |

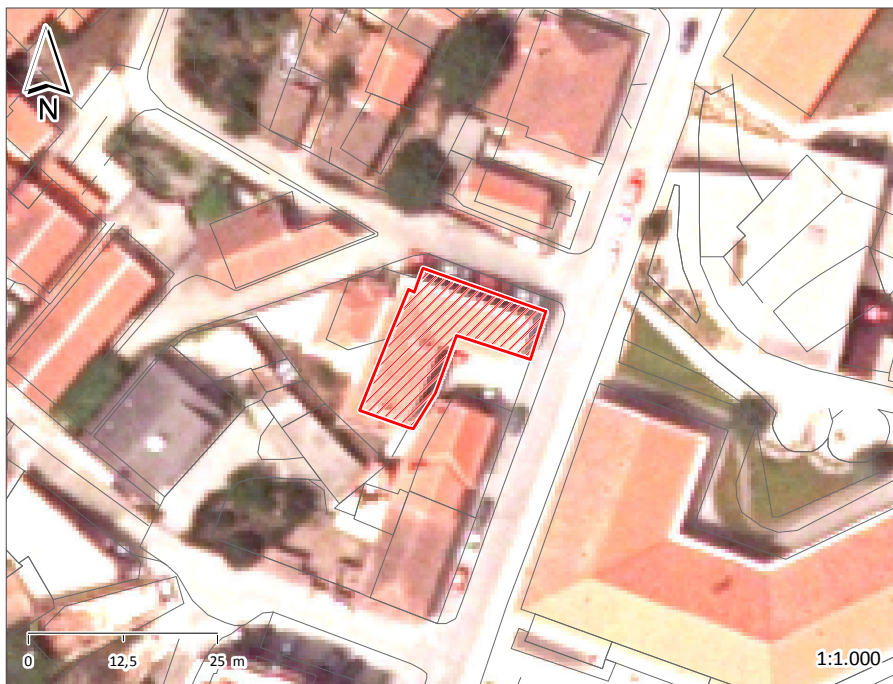
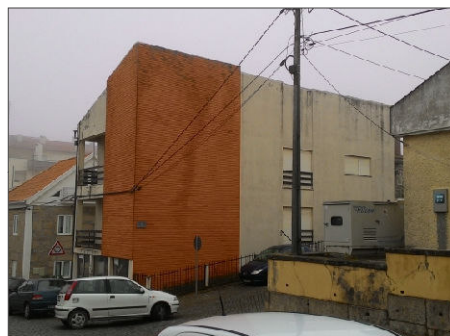
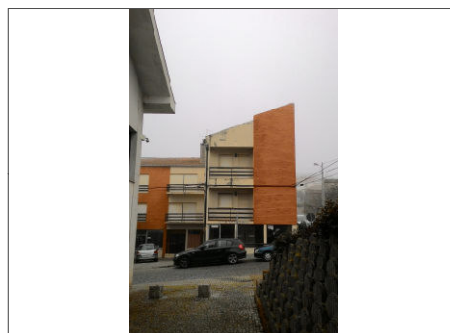
| IDENTIFICAÇÃO DO LOCAL: | Rua Doutor Oliveira Serrão | Nº POLÍCIA: | 17/19 | EDIFÍCIO Nº: | 184 |

| ÉPOCA DE CONSTRUÇÃO | POSTERIOR A 1990 | ESTADO DE CONSERVAÇÃO | MÉDIO |
| VALOR ARQUITETÓNICO | COM QUALIDADE | TIPOLOGIA DO EDIFICADO | ISOLADO |

| CONSTRUÇÃO | MATERIAL | TIPO | COR |
|---|---|---|---|
| ESTRUTURA | BETÃO ARMADO | | N/A |
| REVESTIMENTO FACHADA | REBOCO CERÂMICO | AREADO TIJOLEIRA | BEGE LARANJA |
| COBERTURA | TELHA CERÂMICA | 1 ÁGUA | NATURAL |

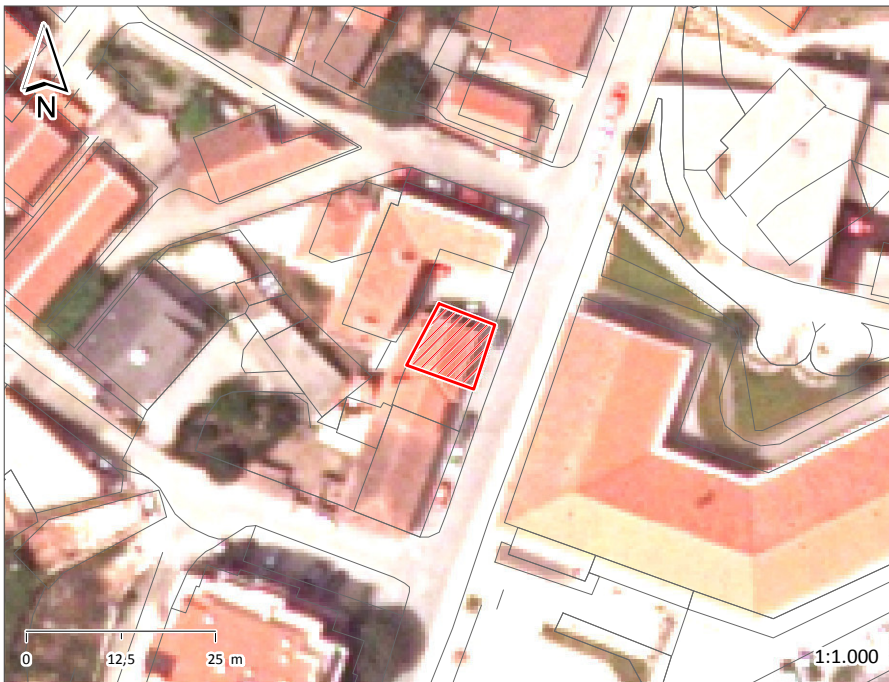
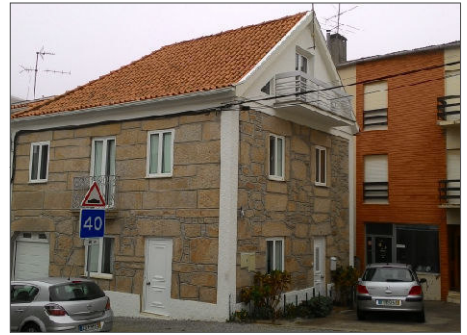
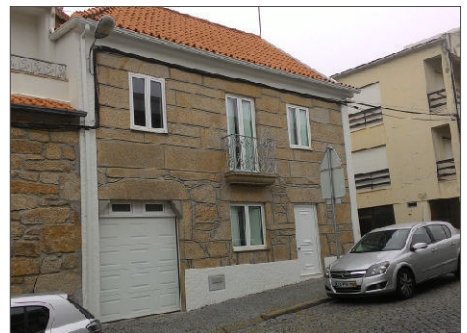
| IDENTIFICAÇÃO DO LOCAL: | Rua Doutor Oliveira Serrão | Nº POLÍCIA: | EDIFÍCIO Nº: 185 |

| ÉPOCA DE CONSTRUÇÃO | ANTERIOR A 1900 | ESTADO DE CONSERVAÇÃO | EXCELENTE |
| VALOR ARQUITETÓNICO | COM QUALIDADE | TIPOLOGIA DO EDIFICADO | BANDA |

| CONSTRUÇÃO | MATERIAL | TIPO | COR |
|---|---|---|---|
| ESTRUTURA | GRANITO | ALVENARIA | N/A |
| REVESTIMENTO FACHADA | GRANITO REBOCO | BLOCO CARAPINHA | AMARELO BRANCO |
| COBERTURA | TELHA CERÂMICA | 2 ÁGUAS | NATURAL |

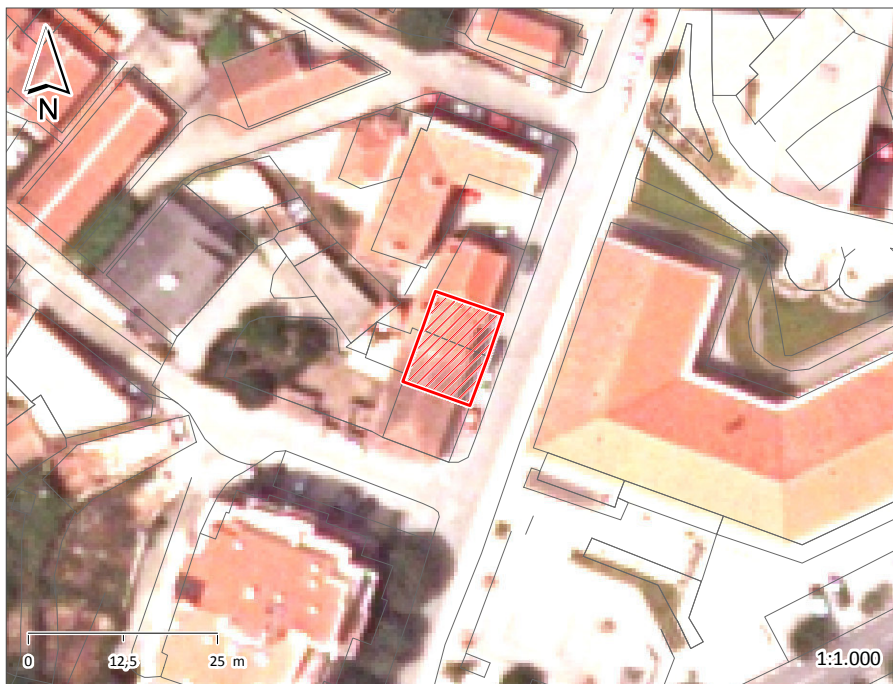
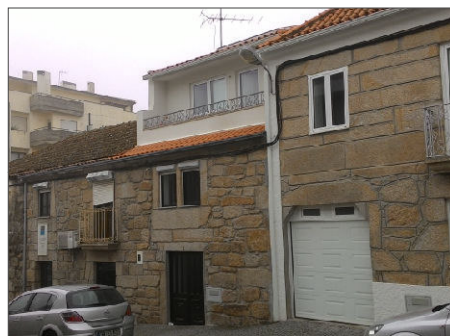
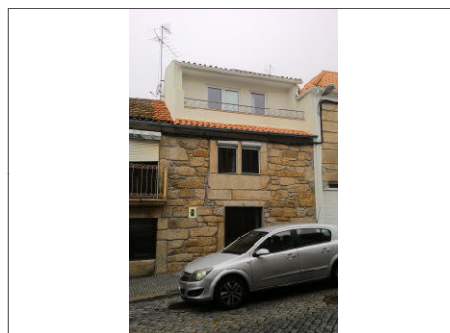
| IDENTIFICAÇÃO DO LOCAL: | Rua Doutor Oliveira Serrão | Nº POLÍCIA: | 11 | EDIFÍCIO Nº: | 186 |

| ÉPOCA DE CONSTRUÇÃO | ANTERIOR A 1900 | ESTADO DE CONSERVAÇÃO | EXCELENTE |
| VALOR ARQUITETÓNICO | COM QUALIDADE | TIPOLOGIA DO EDIFICADO | BANDA |

| CONSTRUÇÃO | | MATERIAL | | TIPO | | COR | |
|---|---|---|---|---|---|---|---|
| ESTRUTURA | | GRANITO | BETÃO ARMADO | ALVENARIA | | N/A | |
| REVESTIMENTO FACHADA | | REBOCO | GRANITO | AREADO | BLOCO | BRANCO | AMARELO |
| COBERTURA | | TELHA CERÂMICA | | 2 ÁGUAS | | NATURAL | |
| ALTERAÇÕES | AMPLIAÇÃO | REBOCO | | AREADO | | BRANCO | |
