## OPERAÇÃO DE REABILITAÇÃO URBANA DA ARU DO CENTRO URBANO DA VILA DE SERNANCELHE

### Programa Estratégico de Reabilitação Urbana

Caderno II – Caracterização do Edificado e do Espaço Público | setembro 2016

Fase 2 – Programa Estratégico de Reabilitação Urbana

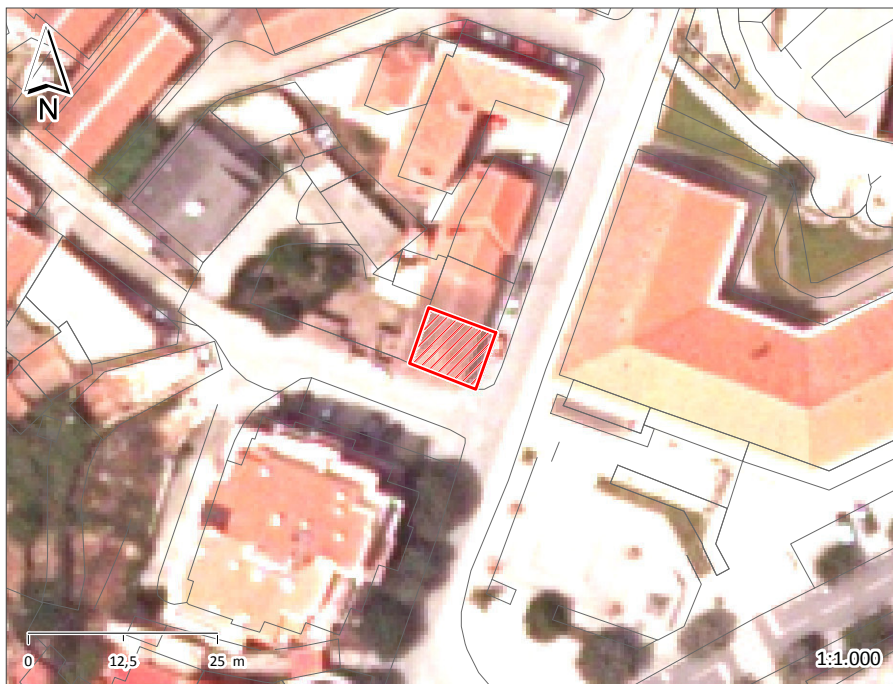
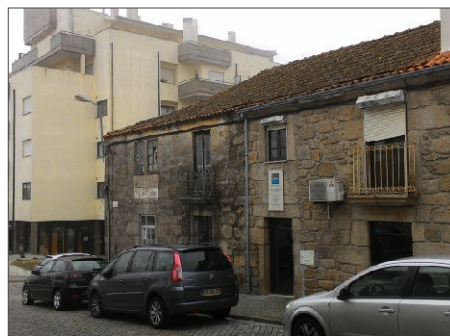
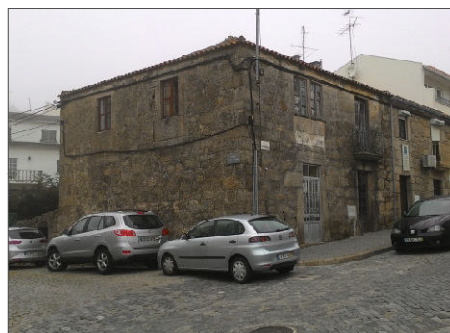
| IDENTIFICAÇÃO DO LOCAL: | Rua Doutor Oliveira Serrão | Nº POLÍCIA: | 7/9 | EDIFÍCIO Nº: | 187 |

| ÉPOCA DE CONSTRUÇÃO | ANTERIOR A 1900 | ESTADO DE CONSERVAÇÃO | MÉDIO |
| VALOR ARQUITETÓNICO | COM QUALIDADE | TIPOLOGIA DO EDIFICADO | BANDA |

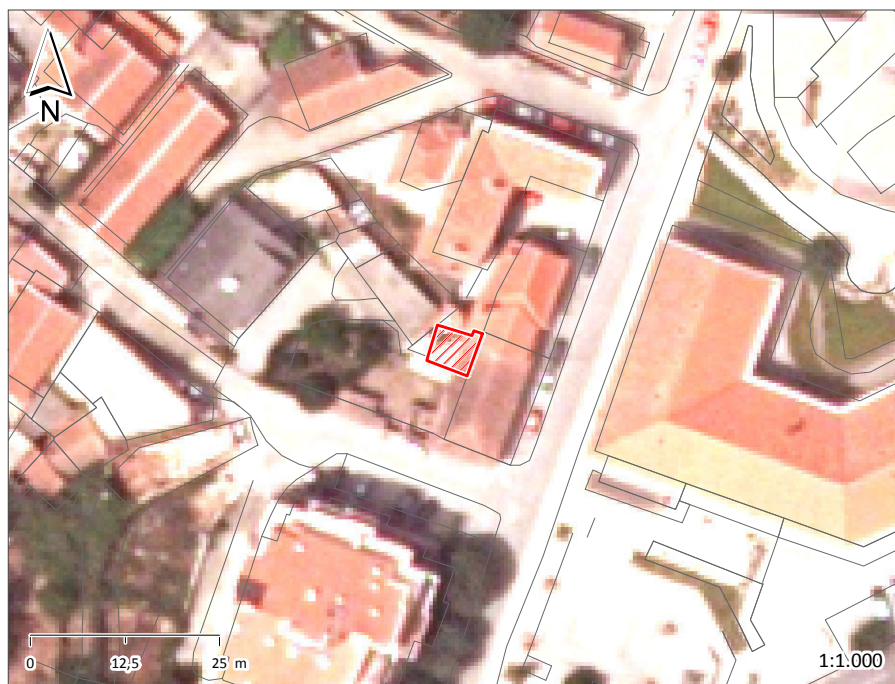
| IDENTIFICAÇÃO DO LOCAL: | Rua Doutor Oliveira Serrão | Nº POLÍCIA: | 15 | EDIFÍCIO Nº: | 188 |

| ÉPOCA DE CONSTRUÇÃO | 1951-1990 | ESTADO DE CONSERVAÇÃO | MÉDIO |

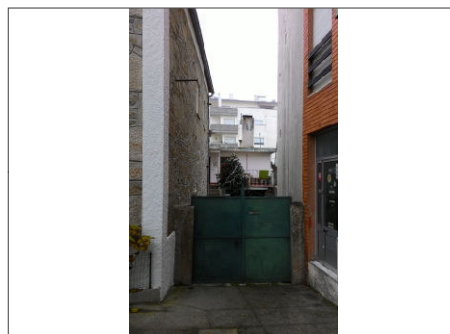
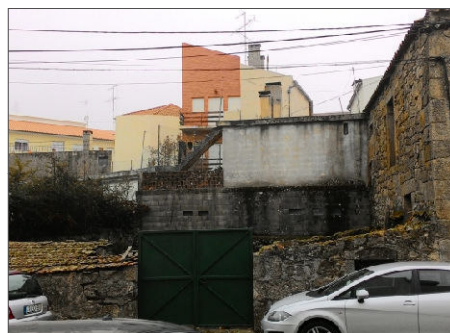
| VALOR ARQUITETÓNICO | SEM QUALIDADE | TIPOLOGIA DO EDIFICADO | ISOLADO |

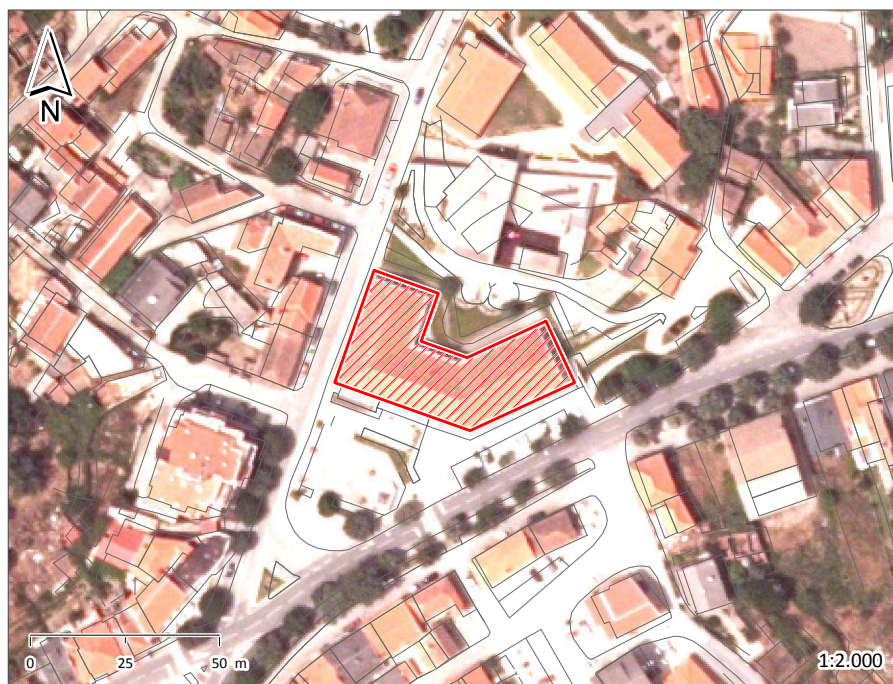
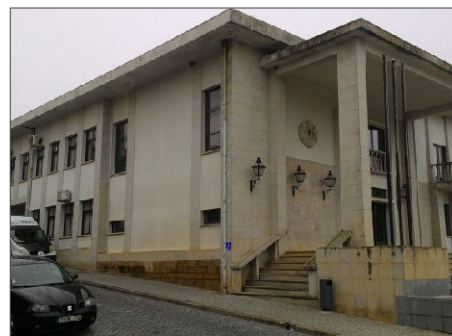
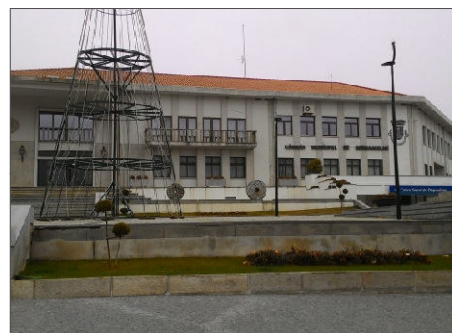
| IDENTIFICAÇÃO DO LOCAL: | Avenida das Tílias | Nº POLÍCIA: | 3 | EDIFÍCIO Nº: | 189 |

| ÉPOCA DE CONSTRUÇÃO | POSTERIOR A 1990 | ESTADO DE CONSERVAÇÃO | BOM |
| VALOR ARQUITETÓNICO | COM QUALIDADE | TIPOLOGIA DO EDIFICADO | ISOLADO |

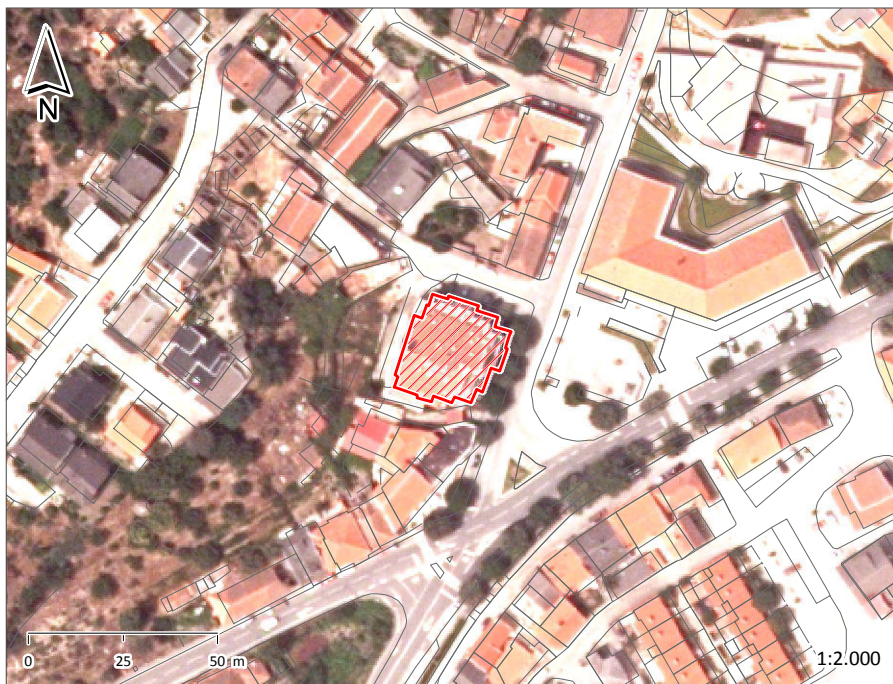
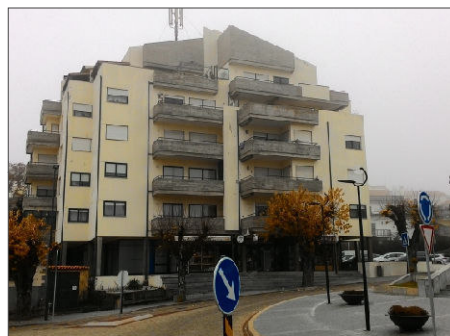
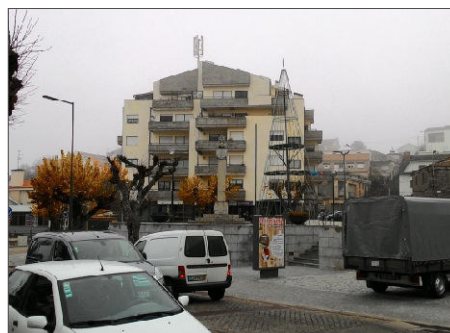
| IDENTIFICAÇÃO DO LOCAL: | Travessa Senhora dos Remédios | Nº POLÍCIA: | 3 | EDIFÍCIO Nº: | 190 |

| ÉPOCA DE CONSTRUÇÃO | POSTERIOR A 1990 | ESTADO DE CONSERVAÇÃO | MÉDIO |
| VALOR ARQUITETÓNICO | COM QUALIDADE | TIPOLOGIA DO EDIFICADO | ISOLADO |

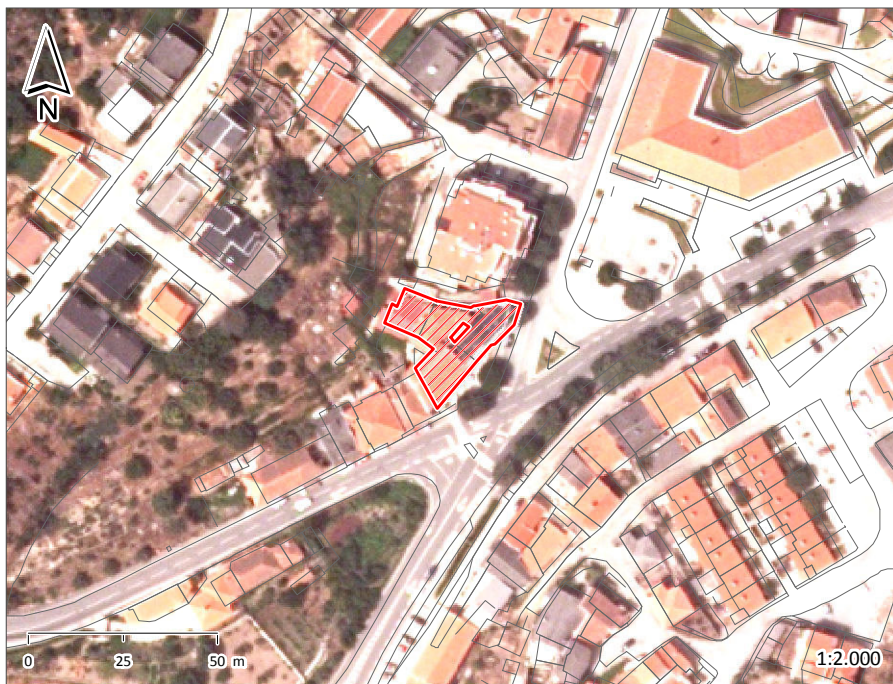
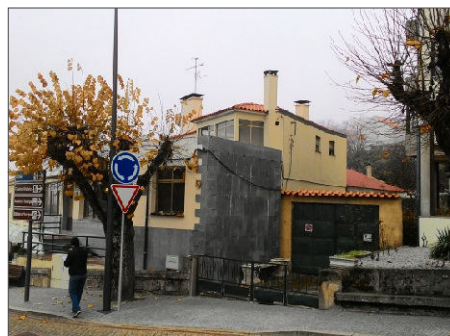
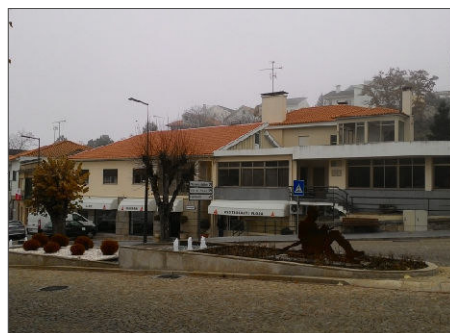
| IDENTIFICAÇÃO DO LOCAL: | Rua Doutor Oliveira Serrão | Nº POLÍCIA: | 1/5 | EDIFÍCIO Nº: | 191 |

| ÉPOCA DE CONSTRUÇÃO | POSTERIOR A 1990 | ESTADO DE CONSERVAÇÃO | EXCELENTE |
| VALOR ARQUITETÓNICO | COM QUALIDADE | TIPOLOGIA DO EDIFICADO | BANDA |

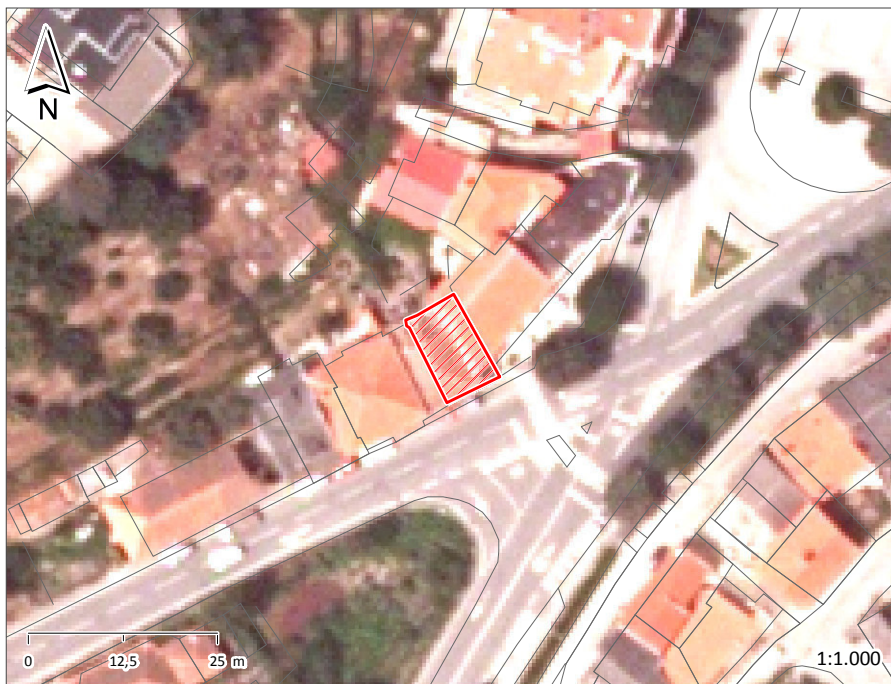
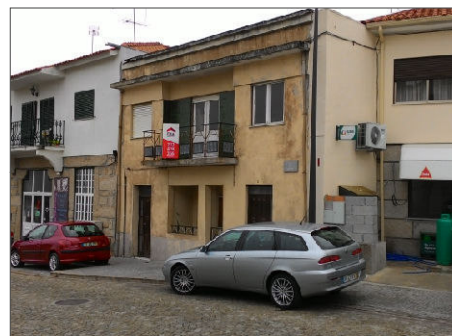
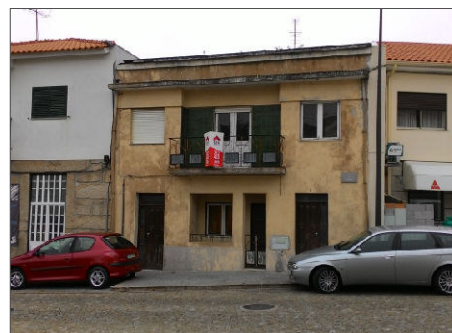
| IDENTIFICAÇÃO DO LOCAL: | Rua do Mercado | Nº POLÍCIA: | 2 | EDIFÍCIO Nº: | 192 |

| ÉPOCA DE CONSTRUÇÃO | 1951-1990 | ESTADO DE CONSERVAÇÃO | MÉDIO |
| VALOR ARQUITETÓNICO | COM QUALIDADE | TIPOLOGIA DO EDIFICADO | BANDA |

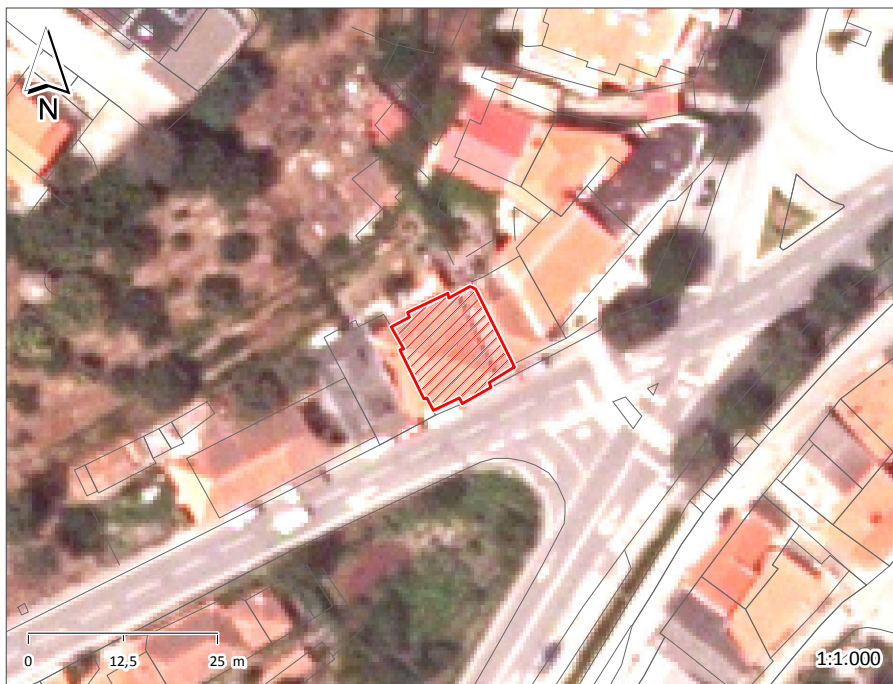
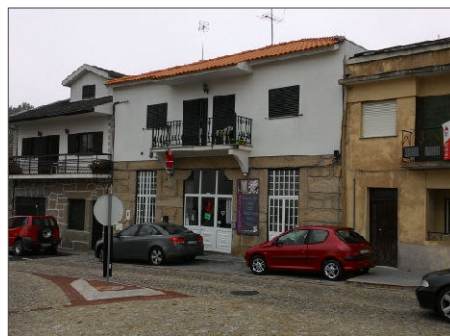
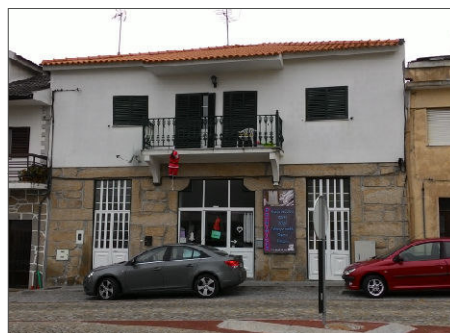
| IDENTIFICAÇÃO DO LOCAL: | Rua do Mercado | Nº POLÍCIA: | 6 | EDIFÍCIO Nº: | 193 |

| ÉPOCA DE CONSTRUÇÃO | ANTERIOR A 1900 | ESTADO DE CONSERVAÇÃO | EXCELENTE |
| VALOR ARQUITETÓNICO | COM QUALIDADE | TIPOLOGIA DO EDIFICADO | BANDA |

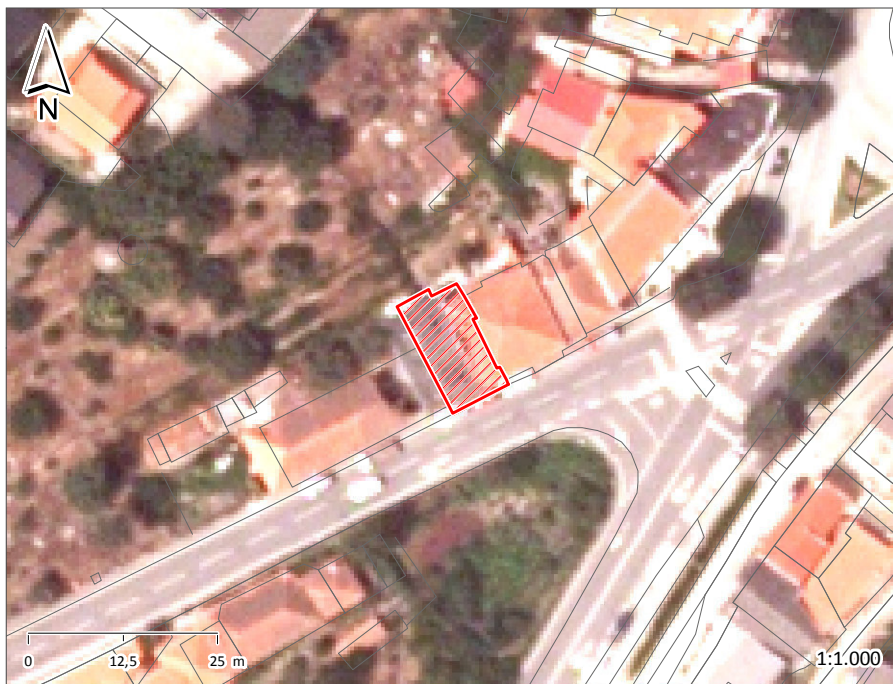
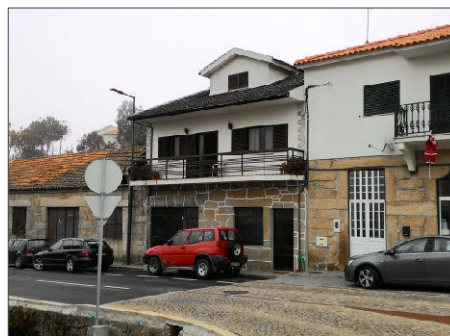
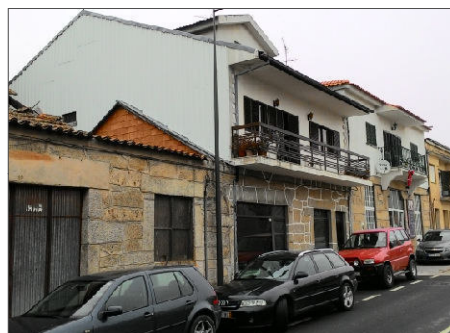
| IDENTIFICAÇÃO DO LOCAL: | Rua do Mercado | Nº POLÍCIA: | 8/10 | EDIFÍCIO Nº: | 194 |

| ÉPOCA DE CONSTRUÇÃO | ANTERIOR A 1900 | ESTADO DE CONSERVAÇÃO | BOM |
| VALOR ARQUITETÓNICO | COM QUALIDADE | TIPOLOGIA DO EDIFICADO | BANDA |

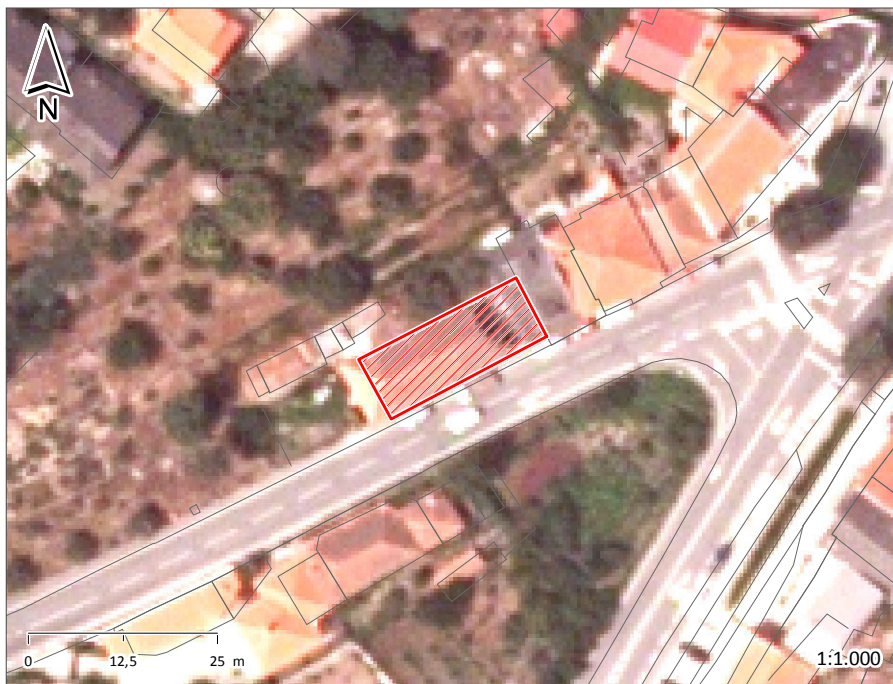
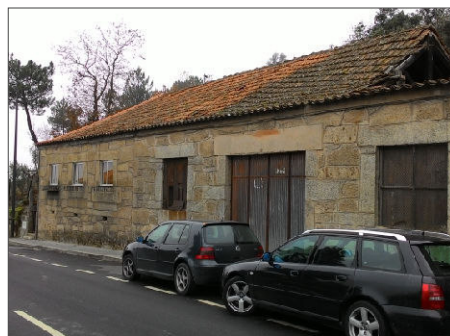
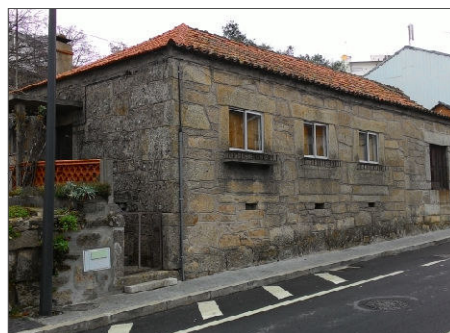
| IDENTIFICAÇÃO DO LOCAL: | Rua do Mercado | Nº POLÍCIA: | 14/10 | EDIFÍCIO Nº: | 195 |

| ÉPOCA DE CONSTRUÇÃO | ANTERIOR A 1900 | ESTADO DE CONSERVAÇÃO | PÉSSIMO |

| CONSTRUÇÃO | MATERIAL | TIPO | COR |
|---|---|---|---|
| ESTRUTURA | GRANITO | ALVENARIA | N/A |
| REVESTIMENTO FACHADA | GRANITO | BLOCO | AMARELO |
| COBERTURA | TELHA CERÂMICA | 2 ÁGUAS | NATURAL |

| FORMA DE OCUPAÇÃO | DEVOLUTO | REGIME DE PROPRIEDADE | DO PRÓPRIO | ENTIDADE PROPRIETÁRIA | PRIVADA |

| Escada de acesso ao 1º piso directamente pelo exterior |

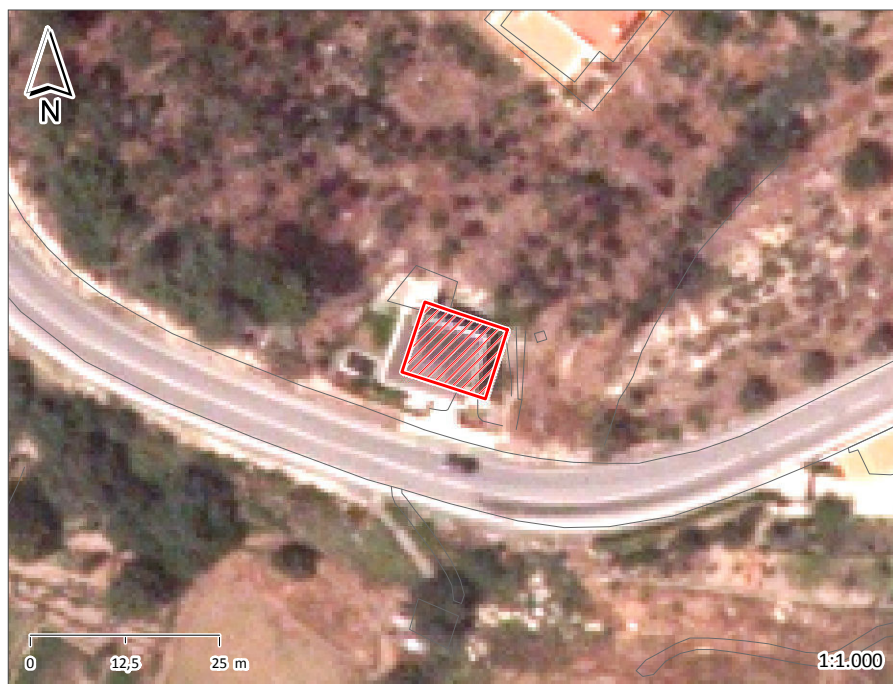
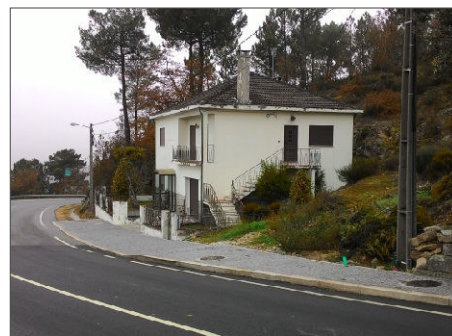
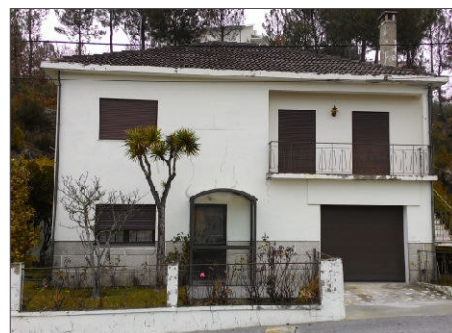
| IDENTIFICAÇÃO DO LOCAL: | Rua do Mercado | Nº POLÍCIA: | 20 | EDIFÍCIO Nº: | 196 |

| ÉPOCA DE CONSTRUÇÃO | POSTERIOR A 1990 | ESTADO DE CONSERVAÇÃO | MÉDIO |

| CONSTRUÇÃO | MATERIAL | TIPO | COR |
|---|---|---|---|
| ESTRUTURA | GRANITO BETÃO ARMADO | ALVENARIA | N/A |
| REVESTIMENTO FACHADA | GRANITO | BLOCO | AMARELO |
| COBERTURA | CHAPA DE FIBROCIMENTO | 4 ÁGUAS | PRETO |

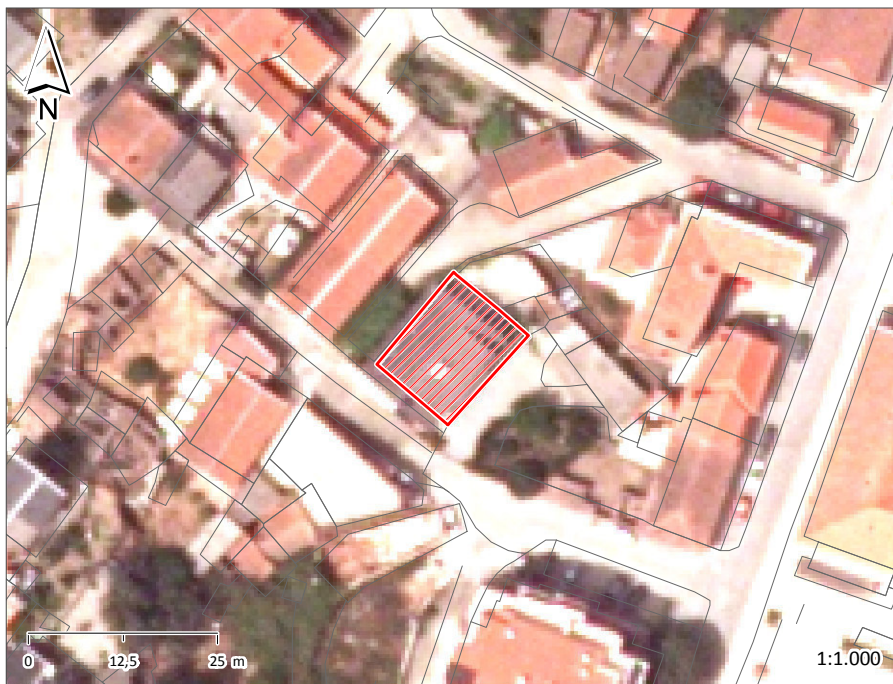
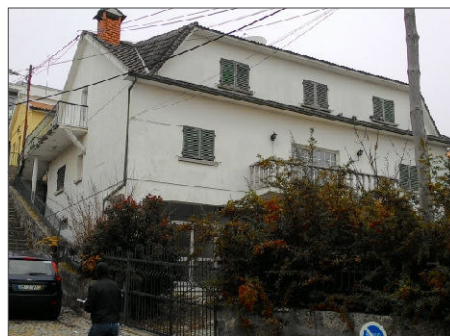
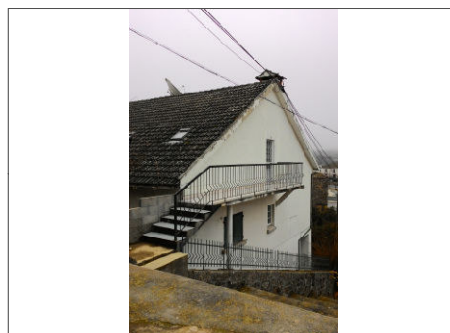
| IDENTIFICAÇÃO DO LOCAL: | Travessa Senhora dos Remédios | Nº POLÍCIA: | 8 | EDIFÍCIO Nº: | 197 |

| ÉPOCA DE CONSTRUÇÃO | POSTERIOR A 1990 | ESTADO DE CONSERVAÇÃO | BOM |

| CONSTRUÇÃO | MATERIAL | TIPO | COR |
|---|---|---|---|
| ESTRUTURA | BETÃO ARMADO | | N/A |
| REVESTIMENTO FACHADA | REBOCO | AREADO | BRANCO |
| COBERTURA | CHAPA DE FIBROCIMENTO | PINTADO | PRÉ-FABRICADO |

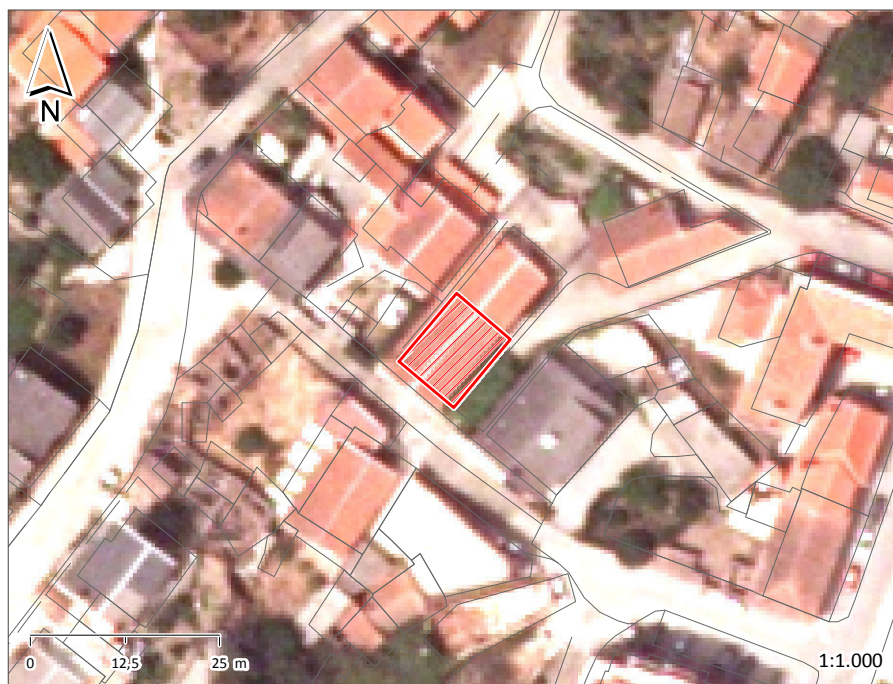
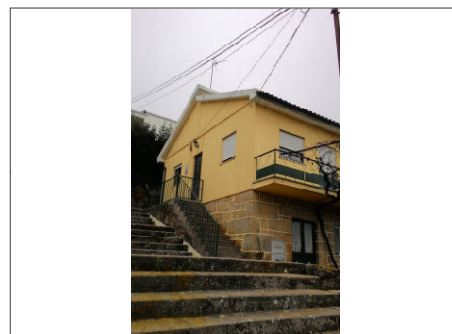
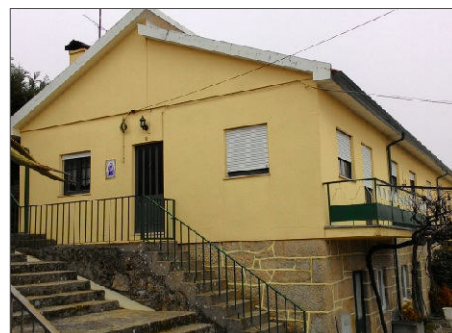
| IDENTIFICAÇÃO DO LOCAL: | Travessa Senhora dos Remédios | Nº POLÍCIA: | 10 | EDIFÍCIO Nº: | 198 |

| ÉPOCA DE CONSTRUÇÃO | POSTERIOR A 1990 | ESTADO DE CONSERVAÇÃO | BOM |

| CONSTRUÇÃO | MATERIAL | | TIPO | | COR | |
|---|---|---|---|---|---|---|
| ESTRUTURA | GRANITO | BETÃO ARMADO | ALVENARIA | | N/A | |
| REVESTIMENTO FACHADA | REBOCO | GRANITO | AREADO | BLOCO | AMARELO | AMARELO |
| COBERTURA | TELHA CERÂMICA | | 2 ÁGUAS | | NATURAL | |

| Escada de acesso ao 1º piso directamente pelo exterior |

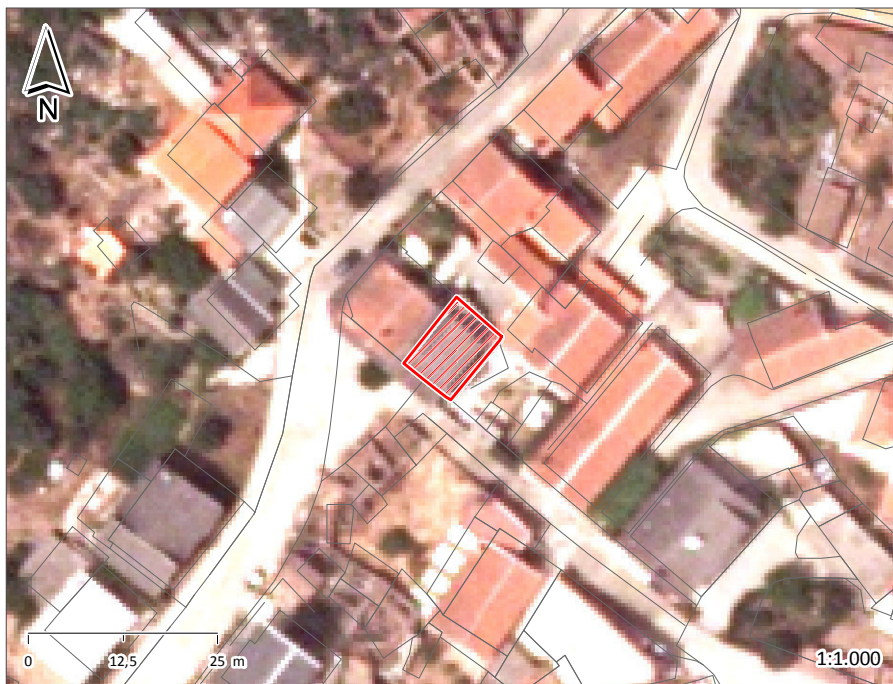
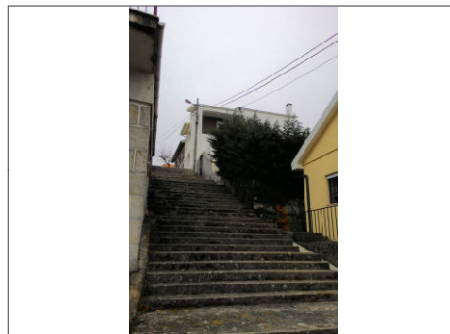
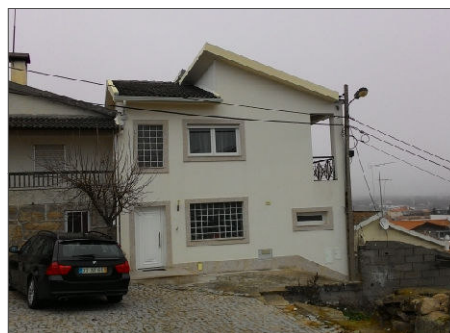
| IDENTIFICAÇÃO DO LOCAL: | Travessa Senhora dos Remédios | Nº POLÍCIA: | EDIFÍCIO Nº: 199 |

| ÉPOCA DE CONSTRUÇÃO | POSTERIOR A 1990 | ESTADO DE CONSERVAÇÃO | BOM |

| CONSTRUÇÃO | MATERIAL | TIPO | COR |
|---|---|---|---|
| ESTRUTURA | BETÃO ARMADO | | N/A |
| REVESTIMENTO FACHADA | REBOCO | AREADO | BRANCO |
| COBERTURA | CHAPA DE FIBROCIMENTO | 3 ÁGUAS | PRETO |

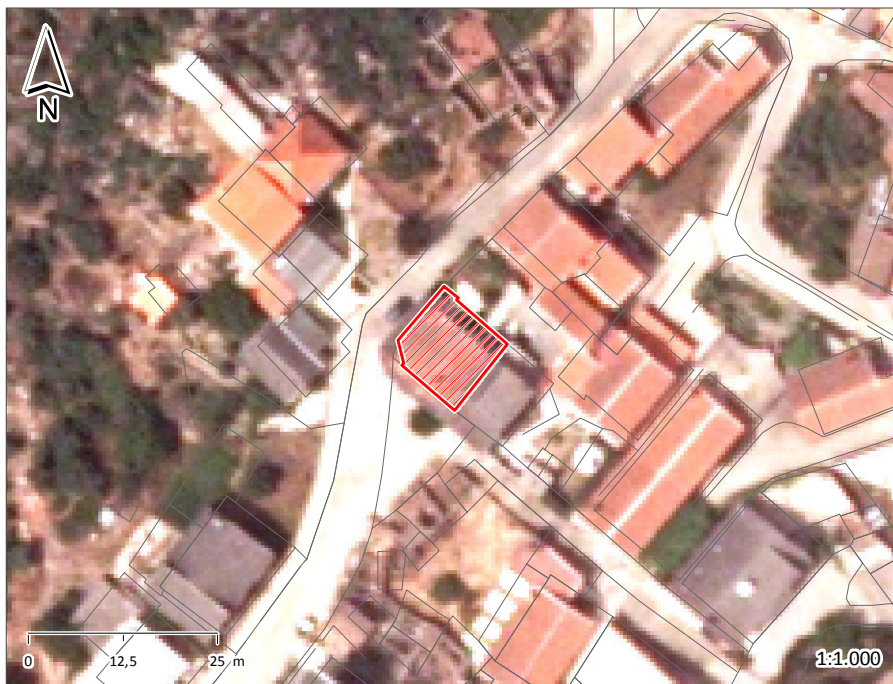
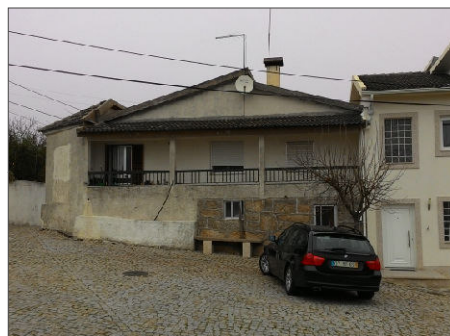
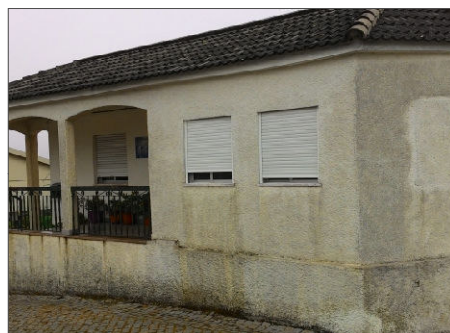
| IDENTIFICAÇÃO DO LOCAL: | Rua Nossa Senhora dos Remédios | Nº POLÍCIA: | 19 | EDIFÍCIO Nº: | 200 |

| ÉPOCA DE CONSTRUÇÃO | POSTERIOR A 1990 | ESTADO DE CONSERVAÇÃO | MÉDIO |
| VALOR ARQUITETÓNICO | COM QUALIDADE | TIPOLOGIA DO EDIFICADO | BANDA |

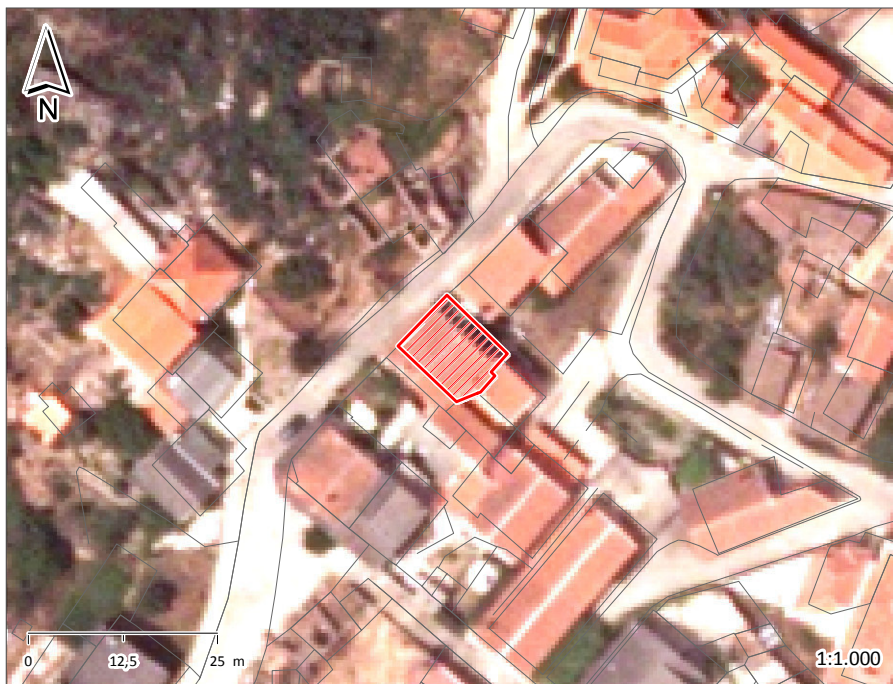
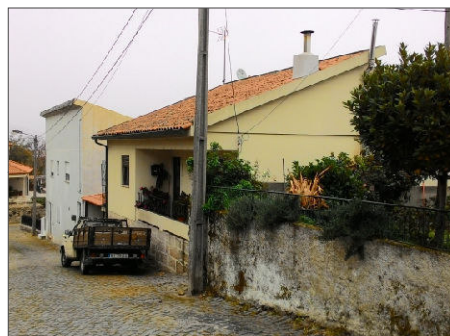
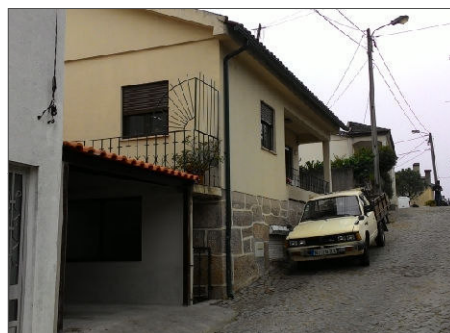
| IDENTIFICAÇÃO DO LOCAL: | Rua Nossa Senhora dos Remédios | Nº POLÍCIA: | 17 | EDIFÍCIO Nº: | 201 |

| ÉPOCA DE CONSTRUÇÃO | POSTERIOR A 1990 | ESTADO DE CONSERVAÇÃO | BOM |
| VALOR ARQUITETÓNICO | COM QUALIDADE | TIPOLOGIA DO EDIFICADO | BANDA |

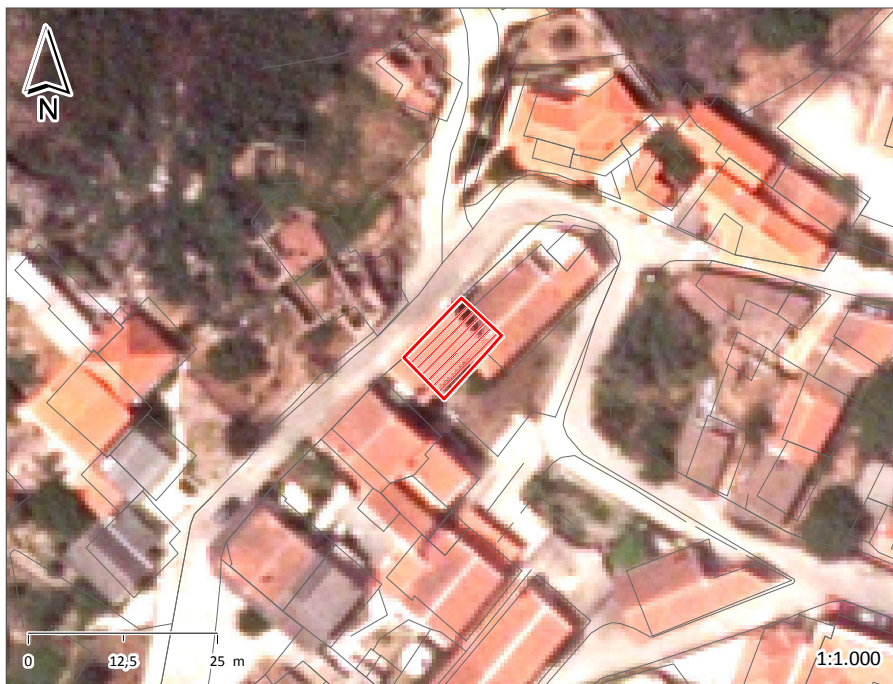
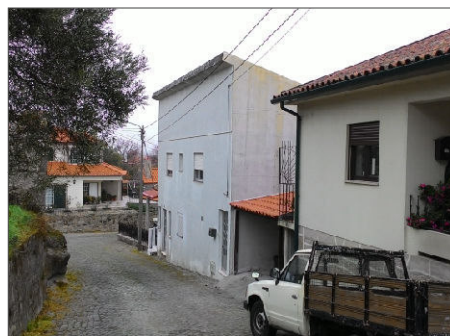
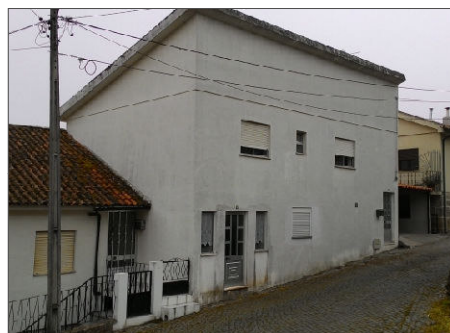
| IDENTIFICAÇÃO DO LOCAL: | Rua Nossa Senhora dos Remédios | Nº POLÍCIA: | 13/15 | EDIFÍCIO Nº: | 202 |

| ÉPOCA DE CONSTRUÇÃO | POSTERIOR A 1990 | ESTADO DE CONSERVAÇÃO | BOM |
| VALOR ARQUITETÓNICO | COM QUALIDADE | TIPOLOGIA DO EDIFICADO | BANDA |

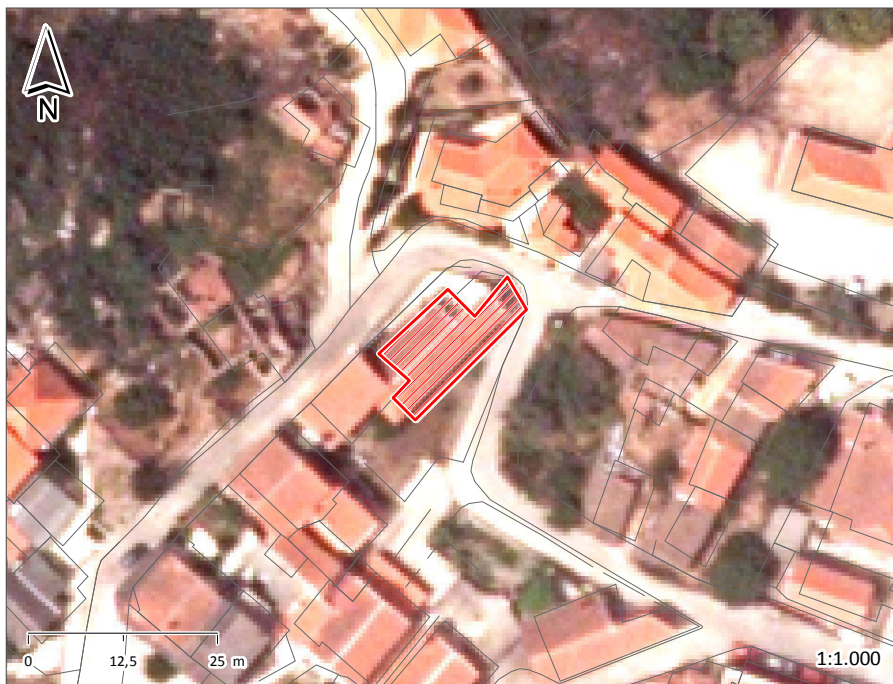
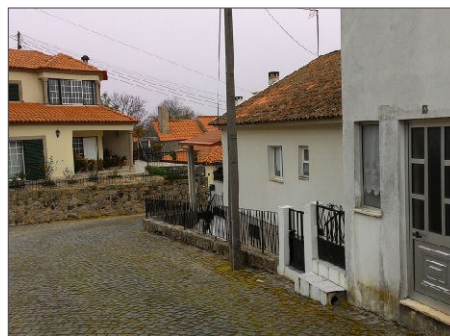
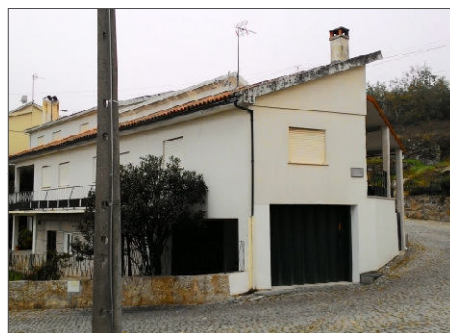
| IDENTIFICAÇÃO DO LOCAL: | Rua Nossa Senhora dos Remédios | Nº POLÍCIA: | 11 | EDIFÍCIO Nº: | 203 |

| ÉPOCA DE CONSTRUÇÃO | POSTERIOR A 1990 | ESTADO DE CONSERVAÇÃO | MÉDIO |
| VALOR ARQUITETÓNICO | COM QUALIDADE | TIPOLOGIA DO EDIFICADO | BANDA |

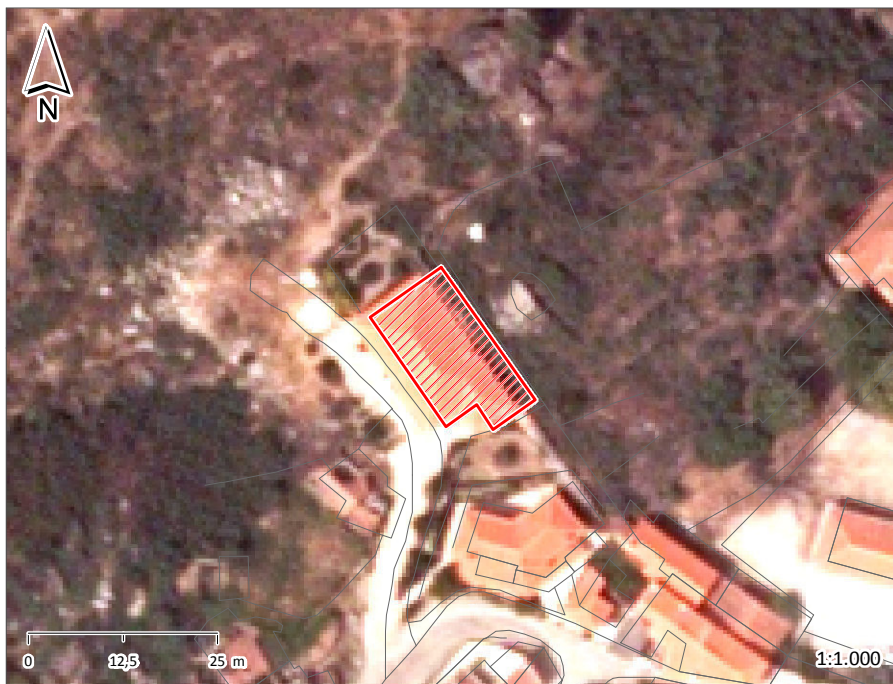
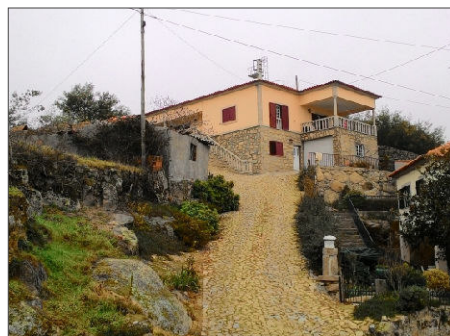
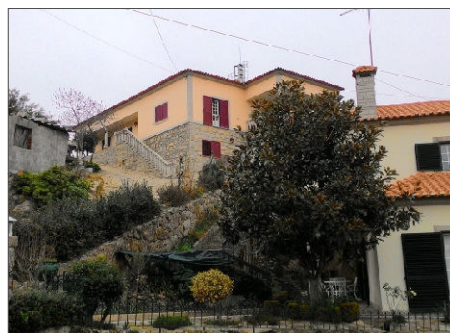
| IDENTIFICAÇÃO DO LOCAL: | Rua Nossa Senhora dos Remédios | Nº POLÍCIA: | 12 | EDIFÍCIO Nº: | 204 |

| ÉPOCA DE CONSTRUÇÃO | POSTERIOR A 1990 | ESTADO DE CONSERVAÇÃO | EXCELENTE |
| VALOR ARQUITETÓNICO | COM QUALIDADE | TIPOLOGIA DO EDIFICADO | ISOLADO |

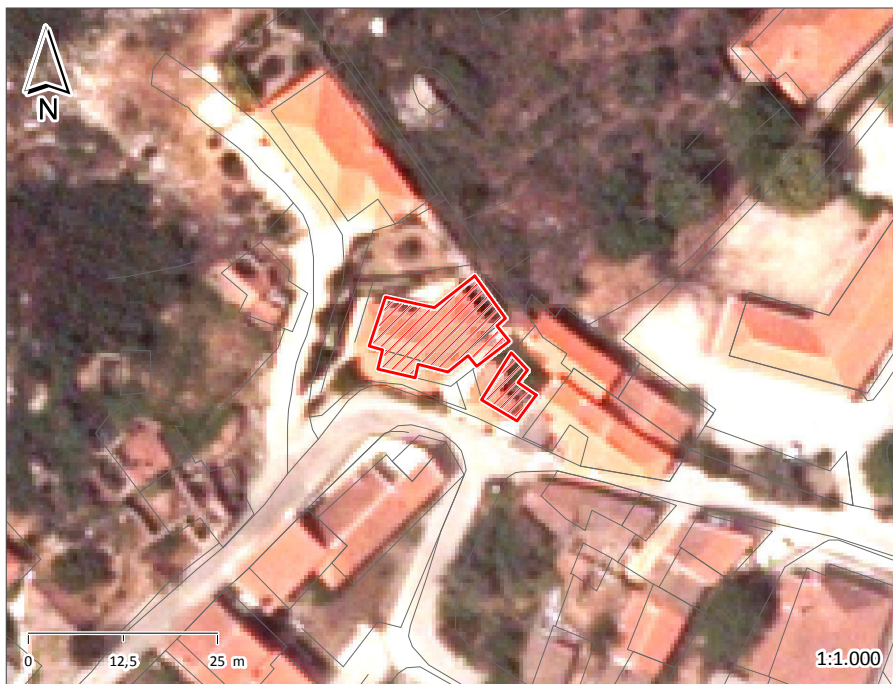
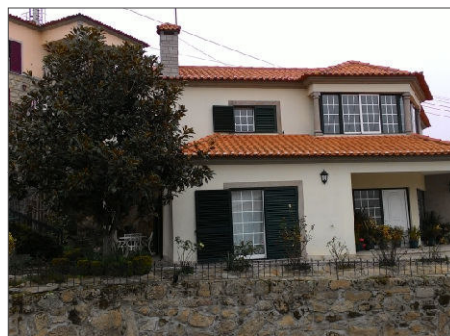
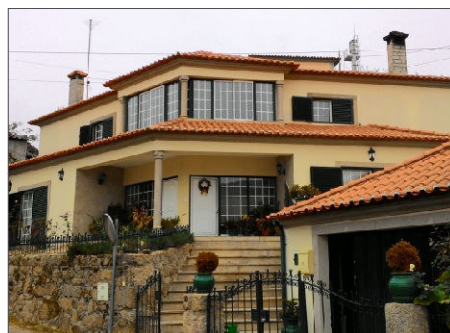
| IDENTIFICAÇÃO DO LOCAL: | Rua Nossa Senhora dos Remédios | Nº POLÍCIA: | 10 | EDIFÍCIO Nº: | 205 |

| ÉPOCA DE CONSTRUÇÃO | POSTERIOR A 1990 | ESTADO DE CONSERVAÇÃO | EXCELENTE |
| VALOR ARQUITETÓNICO | COM QUALIDADE | TIPOLOGIA DO EDIFICADO | ISOLADO |

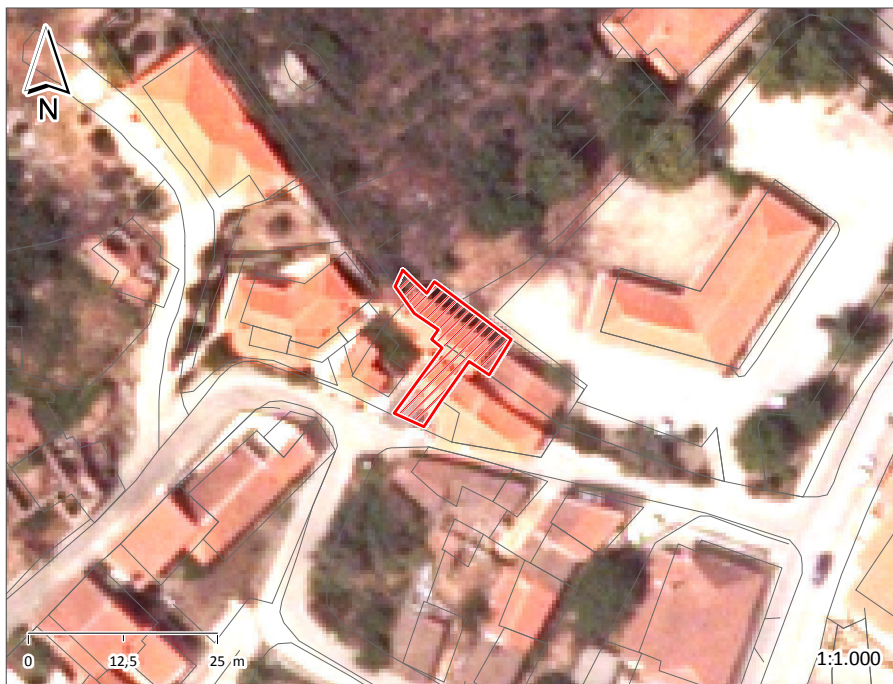
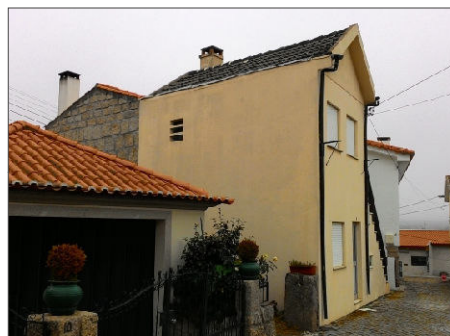
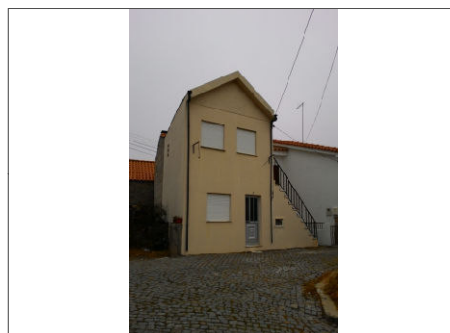
| IDENTIFICAÇÃO DO LOCAL: | Rua Nossa Senhora dos Remédios | Nº POLÍCIA: | 8 | EDIFÍCIO Nº: | 206 |

| ÉPOCA DE CONSTRUÇÃO | POSTERIOR A 1990 | ESTADO DE CONSERVAÇÃO | BOM |
| VALOR ARQUITETÓNICO | COM QUALIDADE | TIPOLOGIA DO EDIFICADO | BANDA |

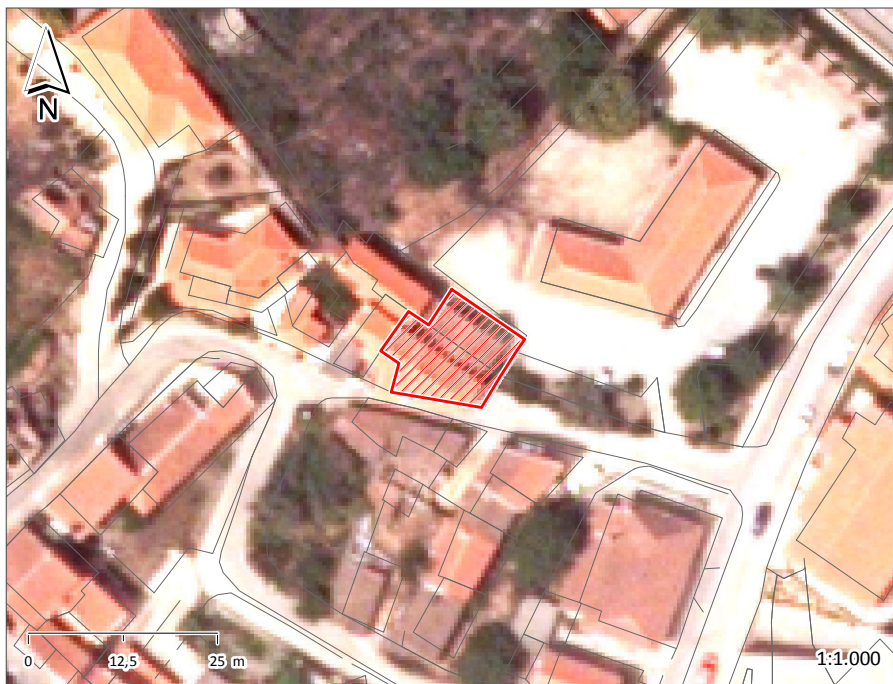
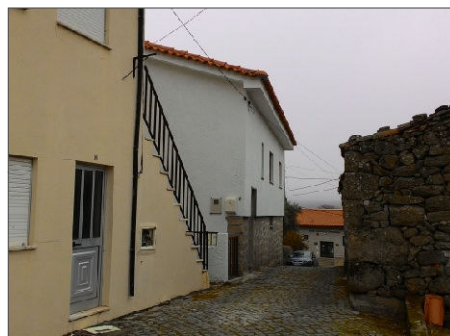
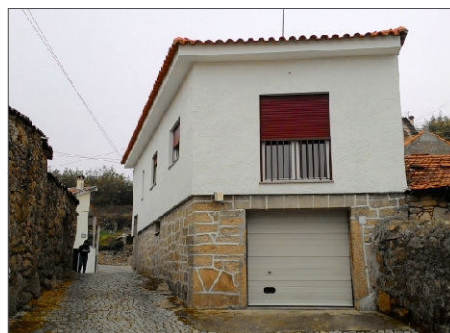
| IDENTIFICAÇÃO DO LOCAL: | Rua Nossa Senhora dos Remédios | Nº POLÍCIA: | 6 | EDIFÍCIO Nº: | 207 |

| ÉPOCA DE CONSTRUÇÃO | POSTERIOR A 1990 | ESTADO DE CONSERVAÇÃO | EXCELENTE |
| VALOR ARQUITETÓNICO | COM QUALIDADE | TIPOLOGIA DO EDIFICADO | BANDA |

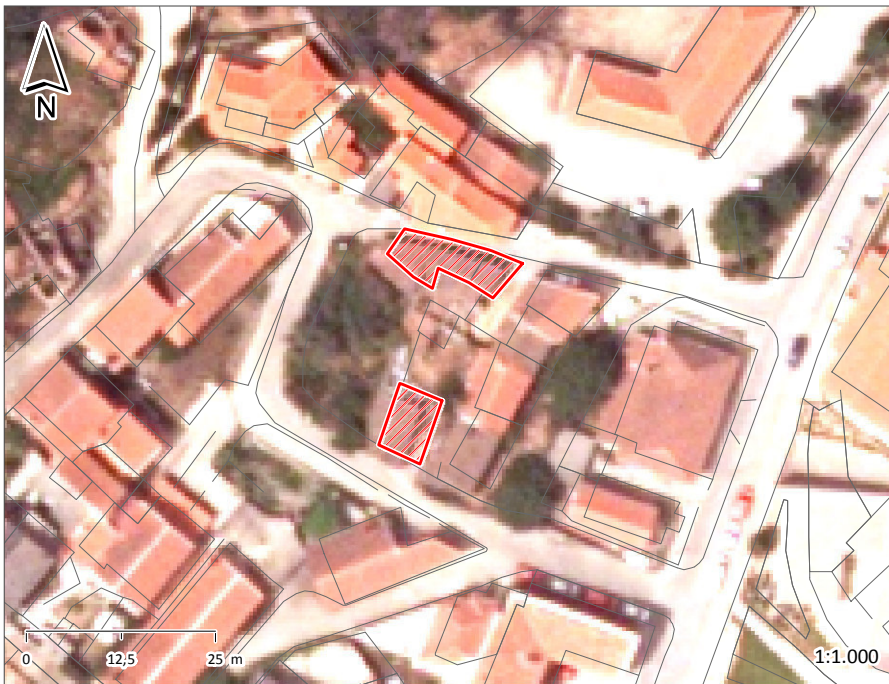
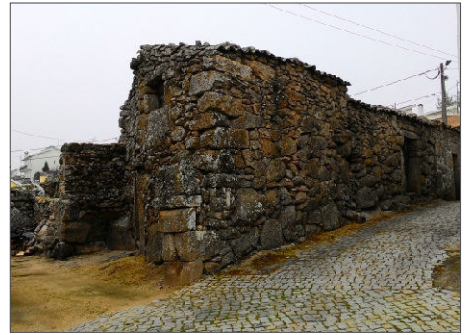
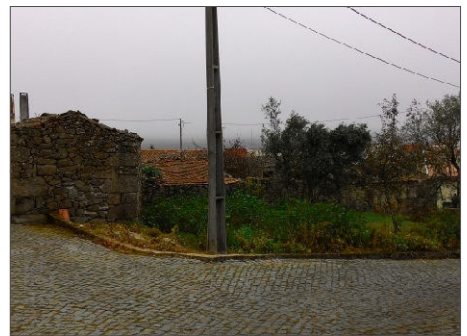
| IDENTIFICAÇÃO DO LOCAL: | Rua Nossa Senhora dos Remédios | Nº POLÍCIA: | EDIFÍCIO Nº: 208 |

| ÉPOCA DE CONSTRUÇÃO | ANTERIOR A 1900 | ESTADO DE CONSERVAÇÃO | PÉSSIMO |
| VALOR ARQUITETÓNICO | SEM QUALIDADE | TIPOLOGIA DO EDIFICADO | BANDA |

| CONSTRUÇÃO | MATERIAL | TIPO | COR |
|---|---|---|---|
| ESTRUTURA | GRANITO | ALVENARIA | N/A |
| REVESTIMENTO FACHADA | GRANITO | BLOCO | AMARELO |
| COBERTURA | TELHA CERÂMICA | 4 ÁGUAS | |

| FORMA DE OCUPAÇÃO | DEVOLUTO | REGIME DE PROPRIEDADE | DO PRÓPRIO | ENTIDADE PROPRIETÁRIA | PRIVADA |

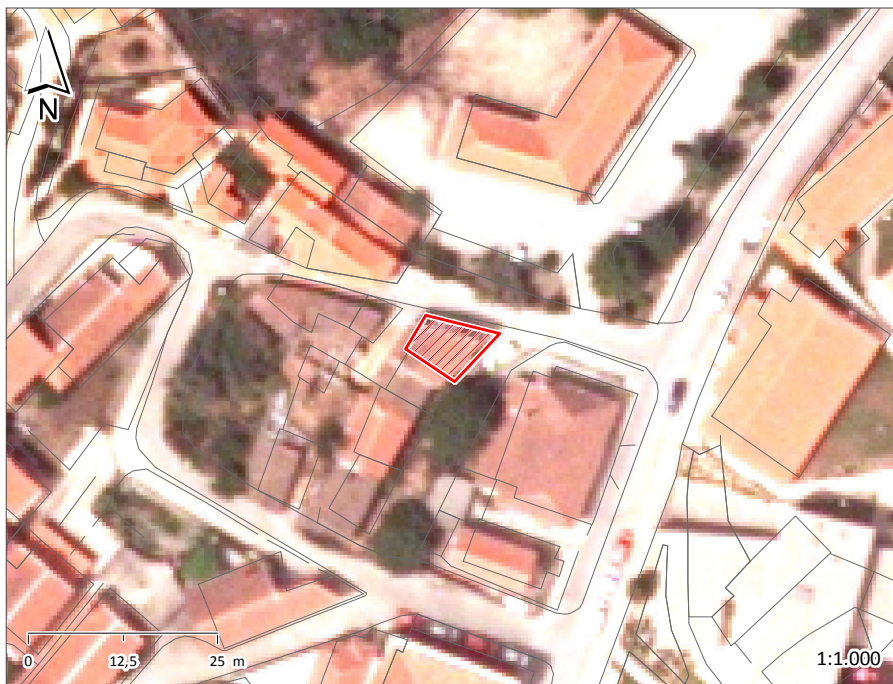
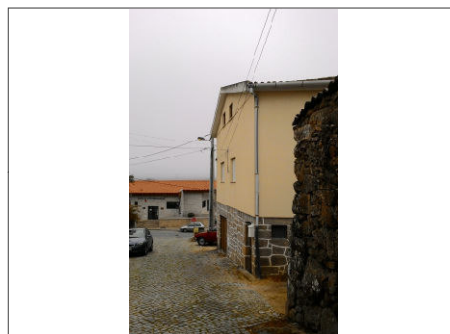
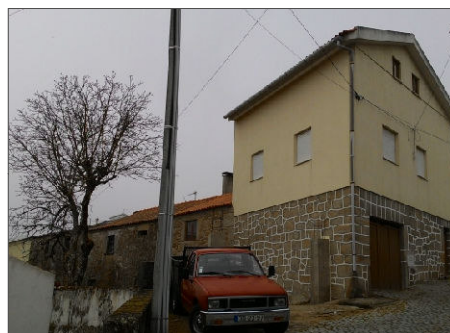
| IDENTIFICAÇÃO DO LOCAL: | Rua Nossa Senhora dos Remédios | Nº POLÍCIA: | 3 | EDIFÍCIO Nº: | 209 |

| ÉPOCA DE CONSTRUÇÃO | POSTERIOR A 1990 | ESTADO DE CONSERVAÇÃO | BOM |
| VALOR ARQUITETÓNICO | COM QUALIDADE | TIPOLOGIA DO EDIFICADO | BANDA |

| CONSTRUÇÃO | MATERIAL | TIPO | COR |
|---|---|---|---|
| ESTRUTURA | GRANITO BETÃO ARMADO | ALVENARIA | N/A |
| REVESTIMENTO FACHADA | REBOCO GRANITO | AREADO BLOCO | BEGE AMARELO |
| COBERTURA | TELHA CERÂMICA | 2 ÁGUAS | NATURAL |
