## OPERAÇÃO DE REABILITAÇÃO URBANA DA ARU DO CENTRO URBANO DA VILA DE SERNANCELHE

### Programa Estratégico de Reabilitação Urbana

Caderno II – Caracterização do Edificado e do Espaço Público | setembro 2016

Fase 2 – Programa Estratégico de Reabilitação Urbana

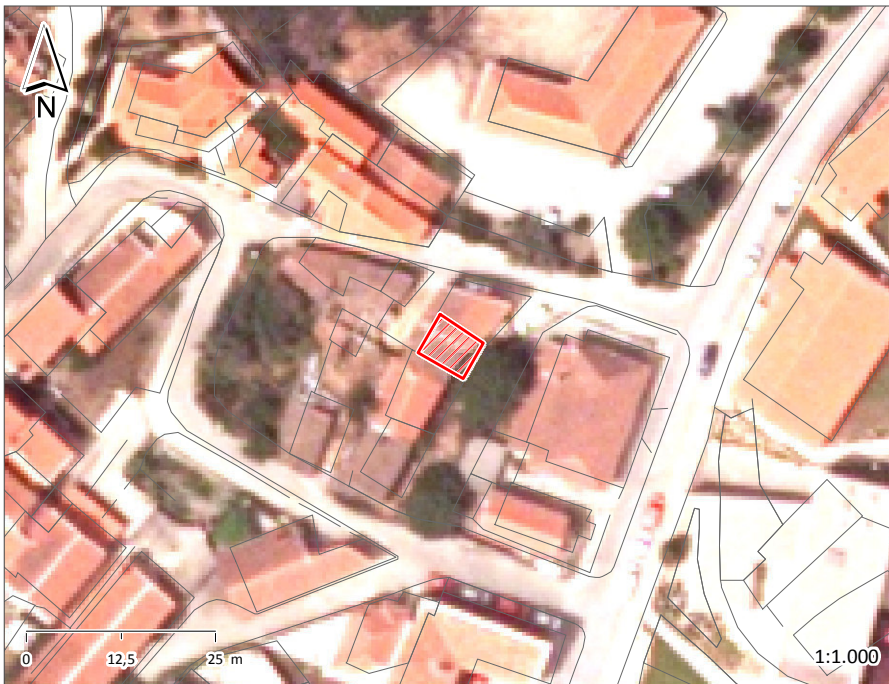
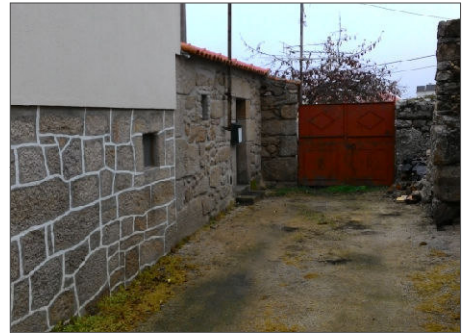
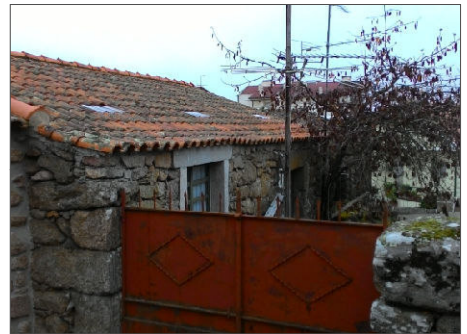
| IDENTIFICAÇÃO DO LOCAL: | Rua Nossa Senhora dos Remédios | Nº POLÍCIA: | 5 | EDIFÍCIO Nº: | 210 |

| ÉPOCA DE CONSTRUÇÃO | ANTERIOR A 1900 | ESTADO DE CONSERVAÇÃO | MÉDIO |
| VALOR ARQUITETÓNICO | COM QUALIDADE | TIPOLOGIA DO EDIFICADO | BANDA |

| CONSTRUÇÃO | MATERIAL | TIPO | COR |
|---|---|---|---|
| ESTRUTURA | GRANITO | ALVENARIA | N/A |
| REVESTIMENTO FACHADA | GRANITO | BLOCO | AMARELO |
| COBERTURA | TELHA CERÂMICA | 2 ÁGUAS | NATURAL |
| ELEMENTOS DISSONANTES | Painél Solar | | |

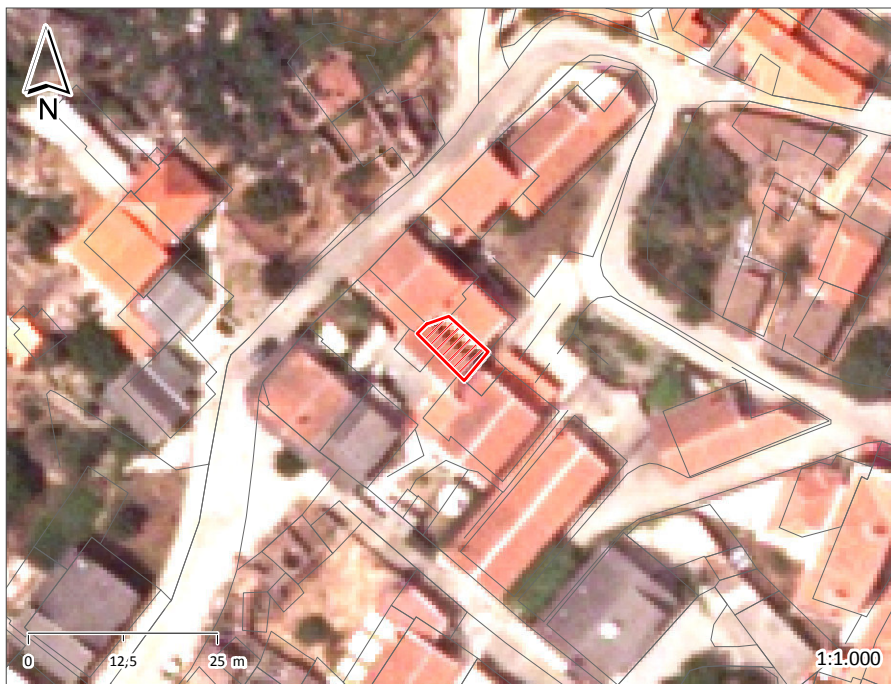
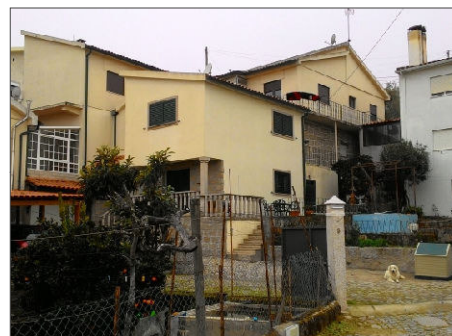
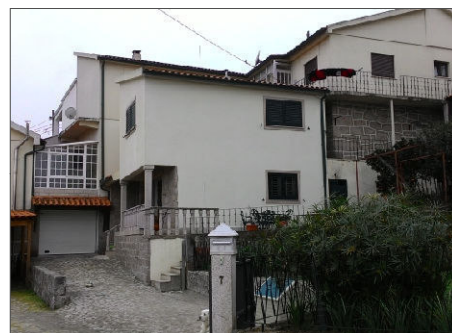
| IDENTIFICAÇÃO DO LOCAL: | Rua da Madalena | Nº POLÍCIA: | 7 | EDIFÍCIO Nº: | 211 |

| ÉPOCA DE CONSTRUÇÃO | POSTERIOR A 1990 | ESTADO DE CONSERVAÇÃO | EXCELENTE |
| VALOR ARQUITETÓNICO | COM QUALIDADE | TIPOLOGIA DO EDIFICADO | BANDA |

| CONSTRUÇÃO | MATERIAL | | TIPO | | COR | |
|---|---|---|---|---|---|---|
| ESTRUTURA | GRANITO | BETÃO ARMADO | ALVENARIA | | N/A | |
| REVESTIMENTO FACHADA | REBOCO | GRANITO | AREADO | BLOCO | BEGE | AMARELO |
| COBERTURA | TELHA CERÂMICA | | 2 ÁGUAS | | NATURAL | |

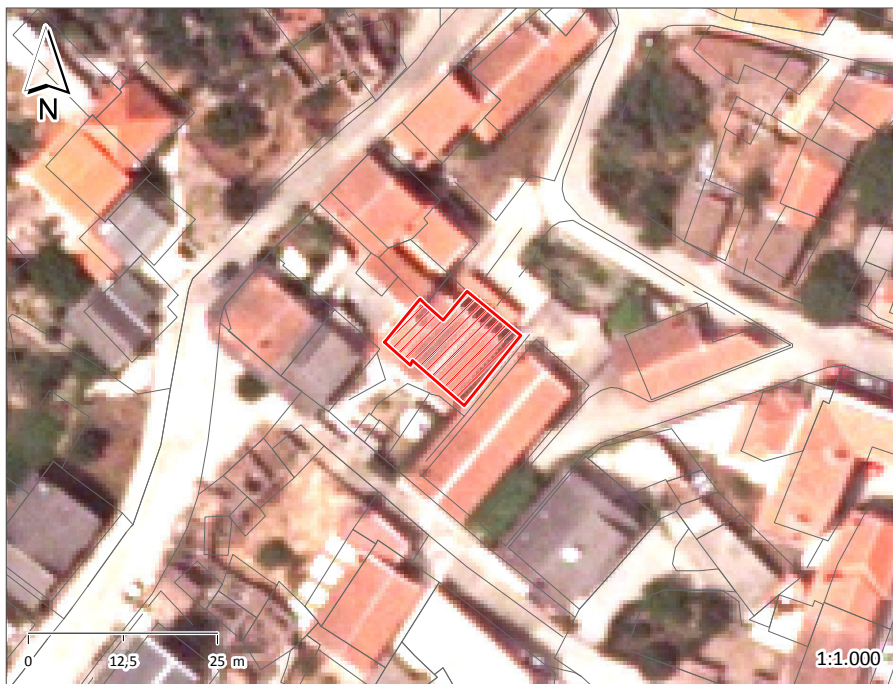
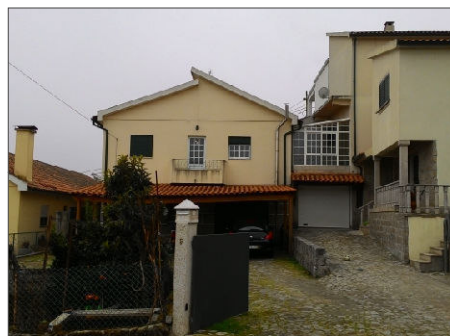
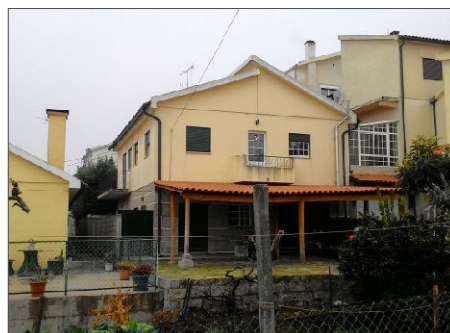
| IDENTIFICAÇÃO DO LOCAL: | Rua da Madalena | Nº POLÍCIA: | 5 | EDIFÍCIO Nº: | 212 |

| ÉPOCA DE CONSTRUÇÃO | POSTERIOR A 1990 | ESTADO DE CONSERVAÇÃO | BOM |
| VALOR ARQUITETÓNICO | COM QUALIDADE | TIPOLOGIA DO EDIFICADO | BANDA |

| CONSTRUÇÃO | MATERIAL | | TIPO | | COR | |
|---|---|---|---|---|---|---|
| ESTRUTURA | GRANITO | BETÃO ARMADO | ALVENARIA | | N/A | |
| REVESTIMENTO FACHADA | REBOCO | GRANITO | AREADO | BLOCO | BEGE | AMARELO |
| COBERTURA | TELHA CERÂMICA | | 2 ÁGUAS | | NATURAL | |

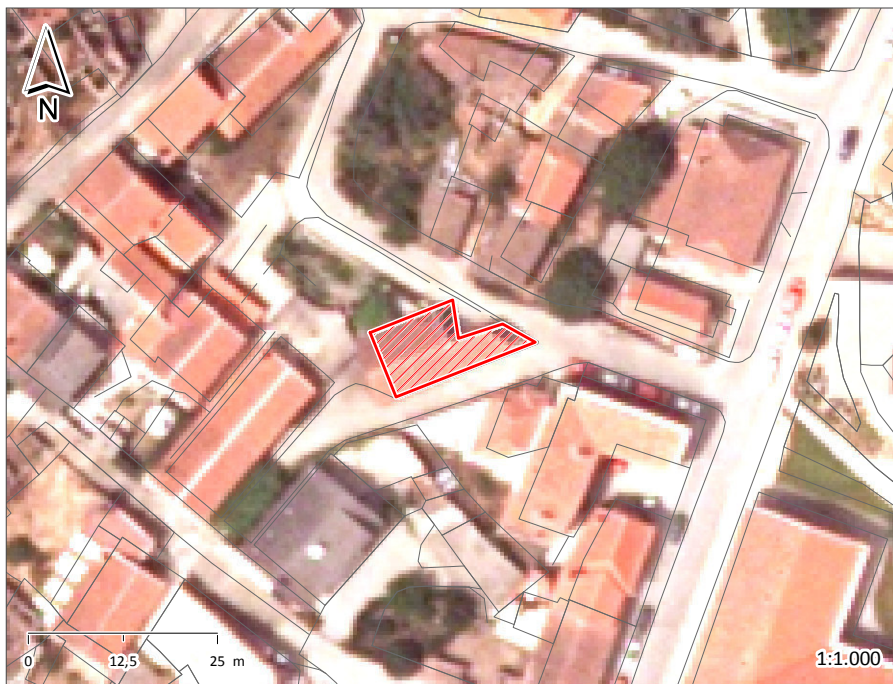
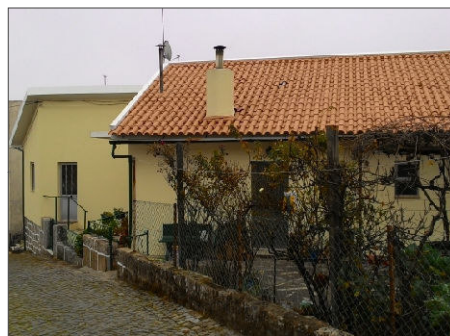
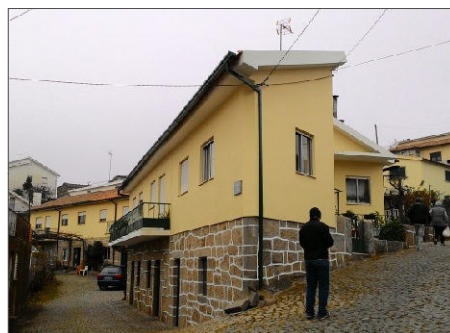
| IDENTIFICAÇÃO DO LOCAL: | Rua da Madalena | Nº POLÍCIA: | 1 | EDIFÍCIO Nº: | 213 |

| ÉPOCA DE CONSTRUÇÃO | POSTERIOR A 1990 | ESTADO DE CONSERVAÇÃO | BOM |
| VALOR ARQUITETÓNICO | COM QUALIDADE | TIPOLOGIA DO EDIFICADO | ISOLADO |

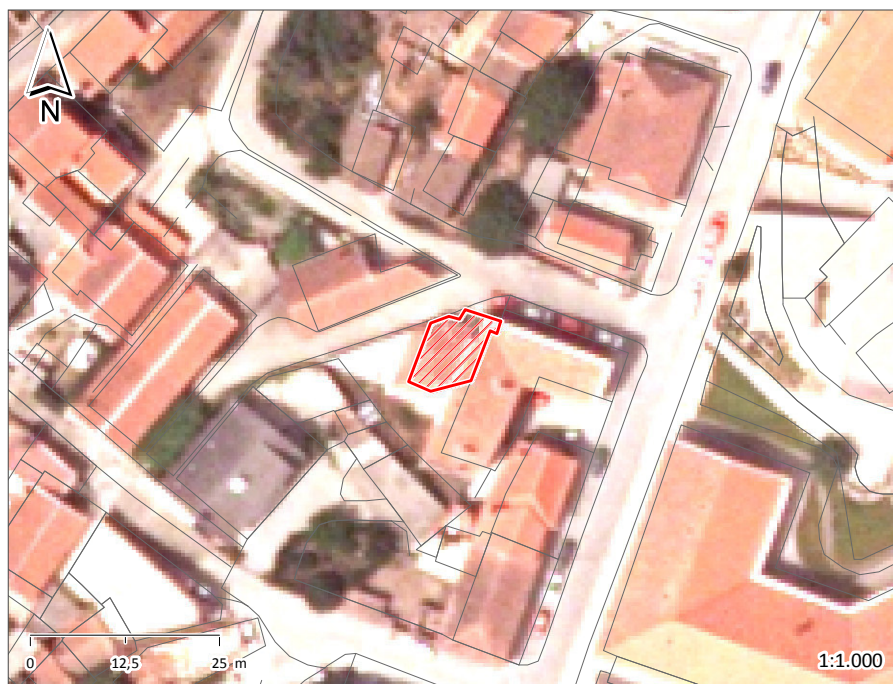
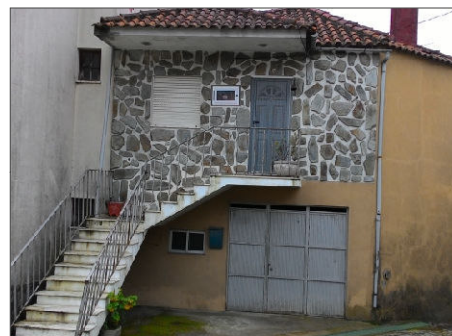
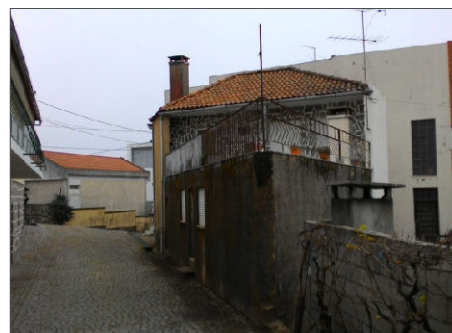
| IDENTIFICAÇÃO DO LOCAL: | Rua da Madalena | Nº POLÍCIA: | 2 | EDIFÍCIO Nº: | 214 |

| ÉPOCA DE CONSTRUÇÃO | POSTERIOR A 1990 | ESTADO DE CONSERVAÇÃO | MÉDIO |
| VALOR ARQUITETÓNICO | COM QUALIDADE | TIPOLOGIA DO EDIFICADO | BANDA |

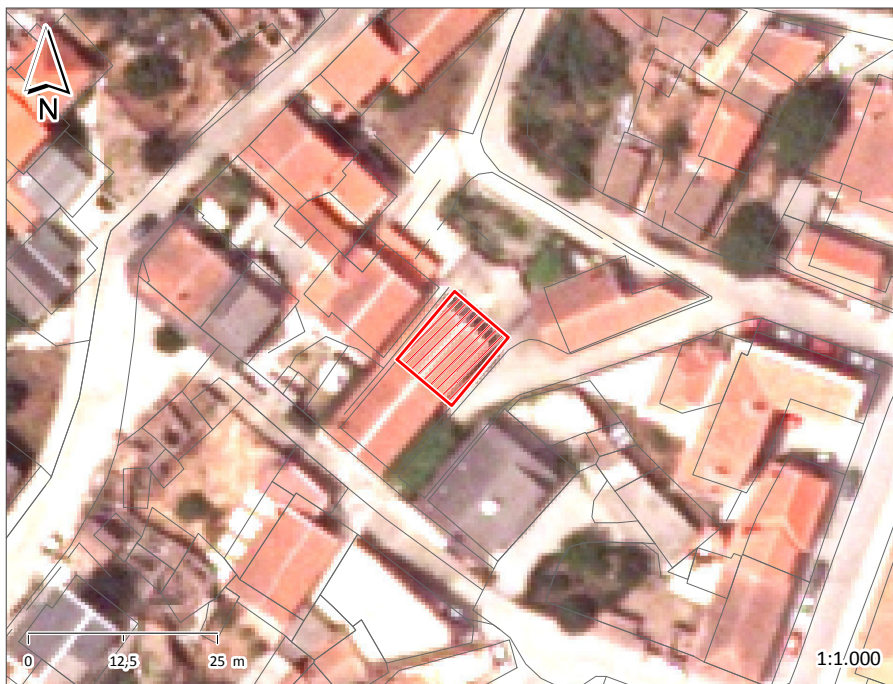
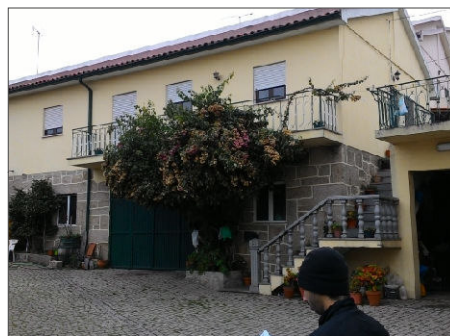
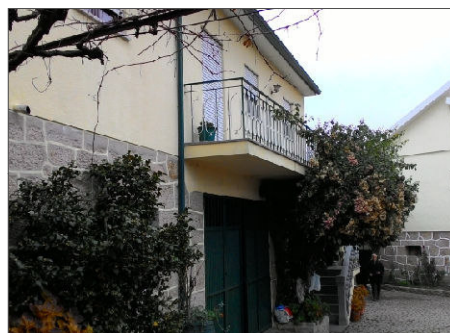
| IDENTIFICAÇÃO DO LOCAL: | Travessa da Madalena | Nº POLÍCIA: | 3 | EDIFÍCIO Nº: | 215 |

| ÉPOCA DE CONSTRUÇÃO | 1951-1990 | ESTADO DE CONSERVAÇÃO | BOM |
| VALOR ARQUITETÓNICO | COM QUALIDADE | TIPOLOGIA DO EDIFICADO | GEMINADO |

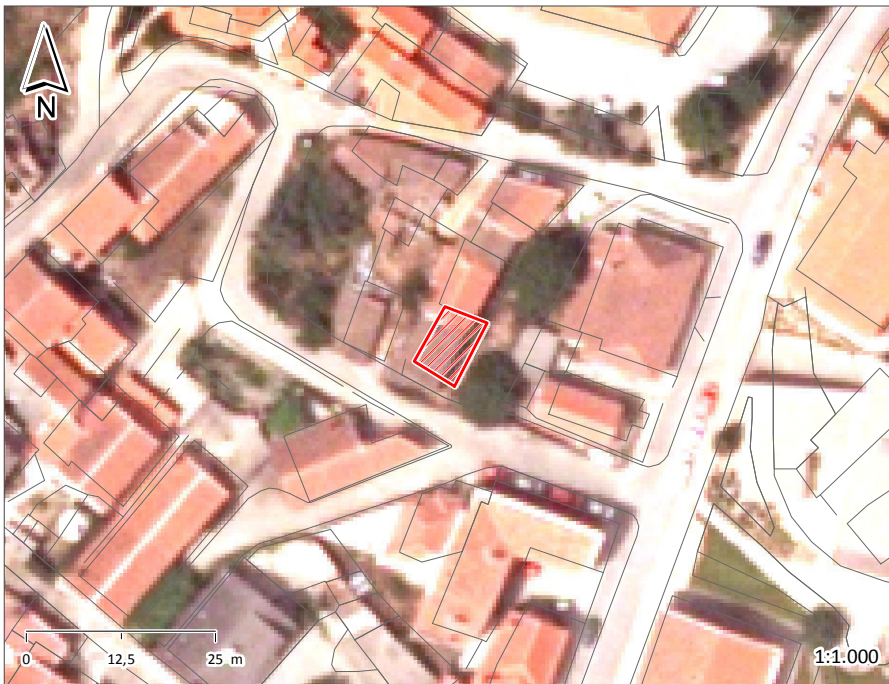
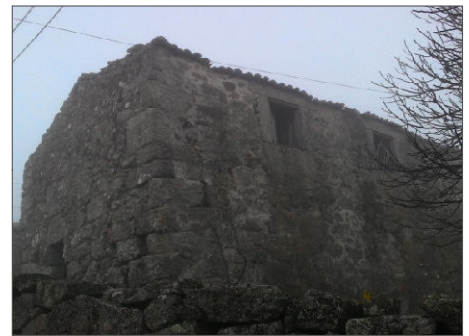
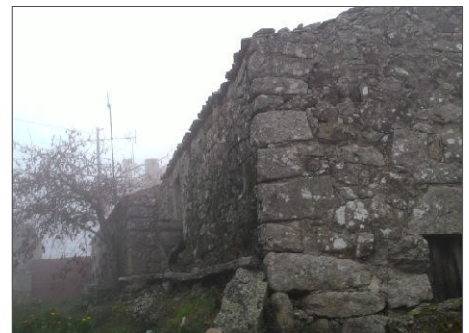
| IDENTIFICAÇÃO DO LOCAL: | Rua da Madalena | Nº POLÍCIA: | EDIFÍCIO Nº: 216 |

| ÉPOCA DE CONSTRUÇÃO | ANTERIOR A 1900 | ESTADO DE CONSERVAÇÃO | PÉSSIMO |
| VALOR ARQUITETÓNICO | SEM QUALIDADE | TIPOLOGIA DO EDIFICADO | BANDA |

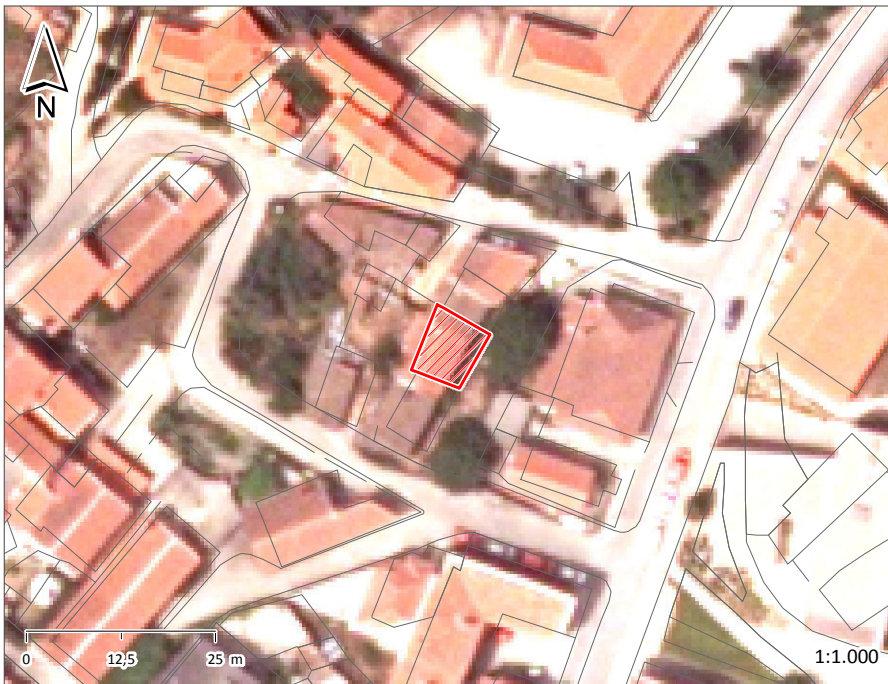
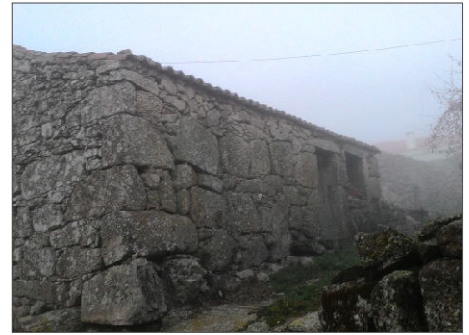
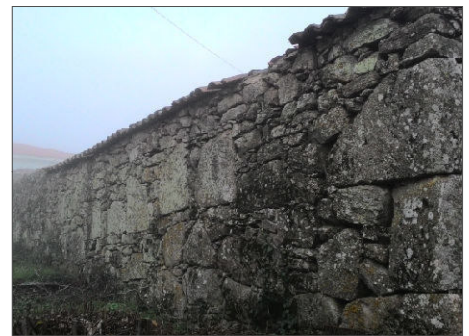
| IDENTIFICAÇÃO DO LOCAL: | Rua Nossa Senhora dos Remédios | Nº POLÍCIA: | EDIFÍCIO Nº: 217 |

| ÉPOCA DE CONSTRUÇÃO | ANTERIOR A 1900 | ESTADO DE CONSERVAÇÃO | PÉSSIMO |
| VALOR ARQUITETÓNICO | SEM QUALIDADE | TIPOLOGIA DO EDIFICADO | BANDA |

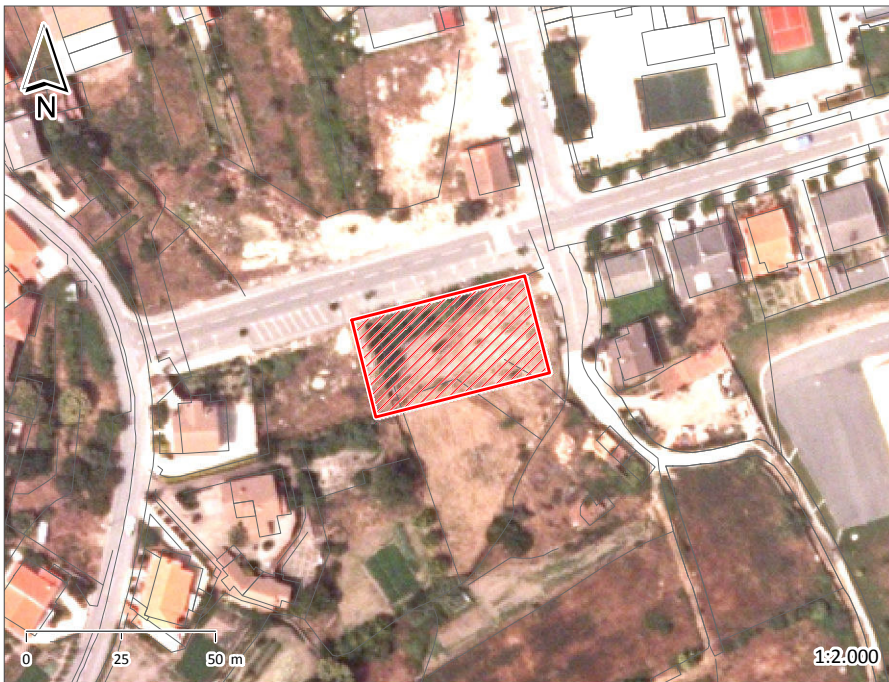
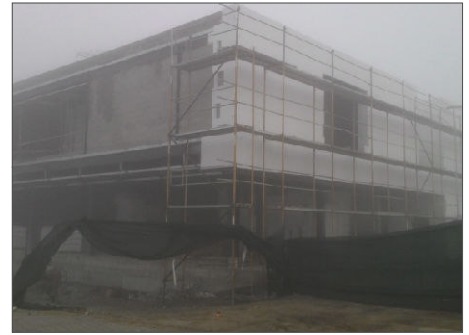
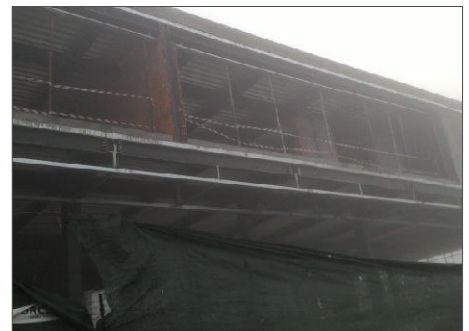
| IDENTIFICAÇÃO DO LOCAL: | "Avenida do Colégio" | Nº POLÍCIA: | EDIFÍCIO Nº: 218 |

| ÉPOCA DE CONSTRUÇÃO | POSTERIOR A 1990 | ESTADO DE CONSERVAÇÃO | |
| VALOR ARQUITETÓNICO | COM QUALIDADE | TIPOLOGIA DO EDIFICADO | ISOLADO |

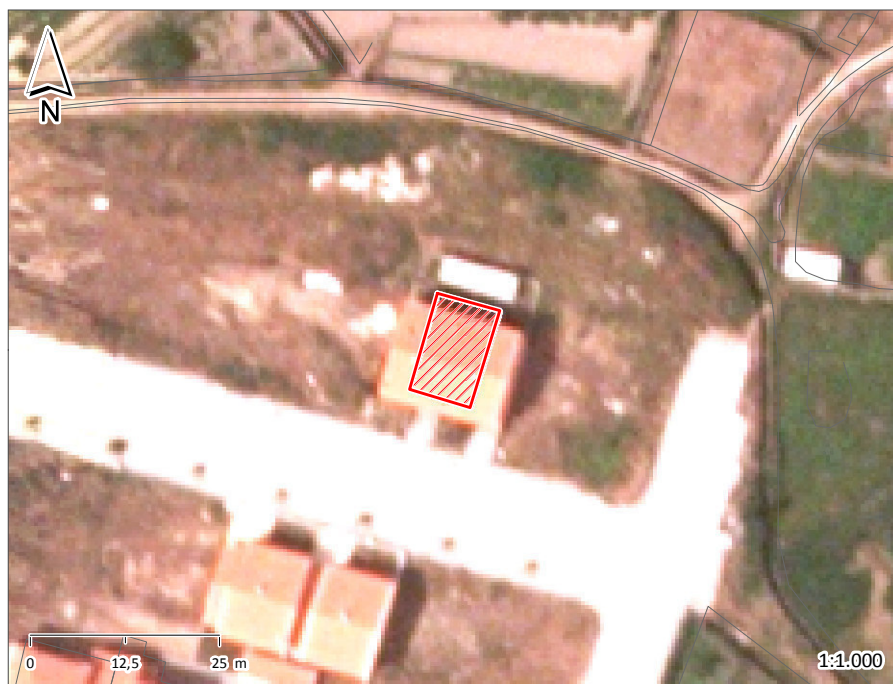
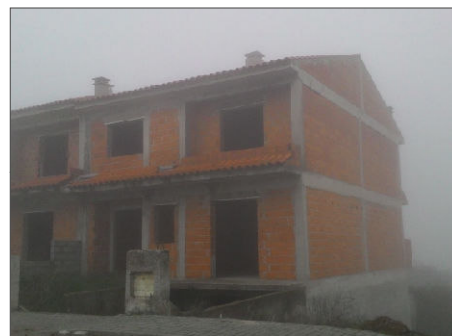
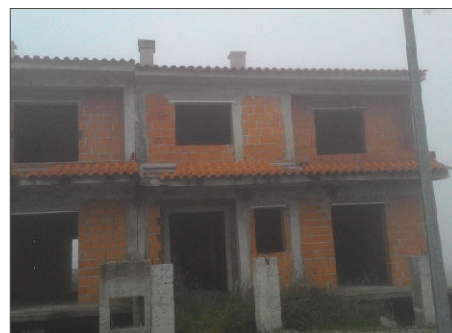
| IDENTIFICAÇÃO DO LOCAL: | Tapada da Calçada B | Nº POLÍCIA: | EDIFÍCIO Nº: 219 |

| ÉPOCA DE CONSTRUÇÃO | POSTERIOR A 1990 | ESTADO DE CONSERVAÇÃO | |
| VALOR ARQUITETÓNICO | COM QUALIDADE | TIPOLOGIA DO EDIFICADO | BANDA |

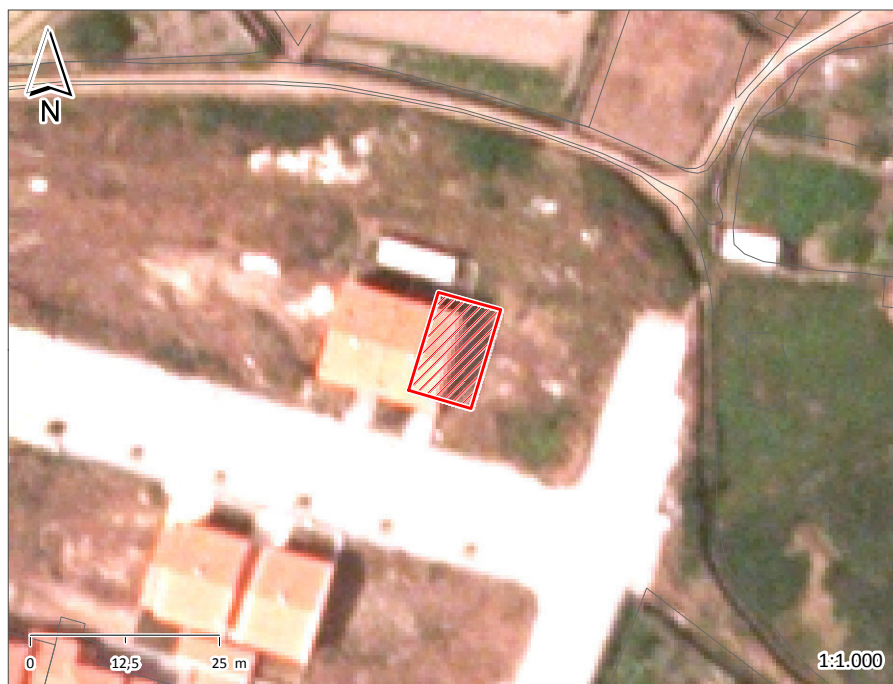
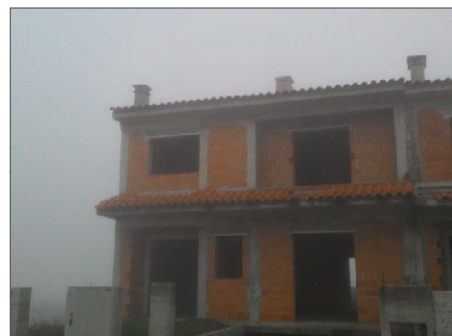
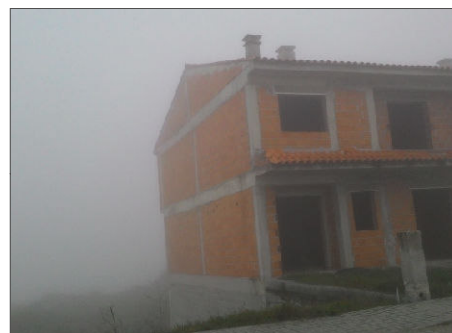
| IDENTIFICAÇÃO DO LOCAL: | Tapada da Calçada B | Nº POLÍCIA: | EDIFÍCIO Nº: 220 |

| ÉPOCA DE CONSTRUÇÃO | POSTERIOR A 1990 | ESTADO DE CONSERVAÇÃO | |
| VALOR ARQUITETÓNICO | COM QUALIDADE | TIPOLOGIA DO EDIFICADO | BANDA |

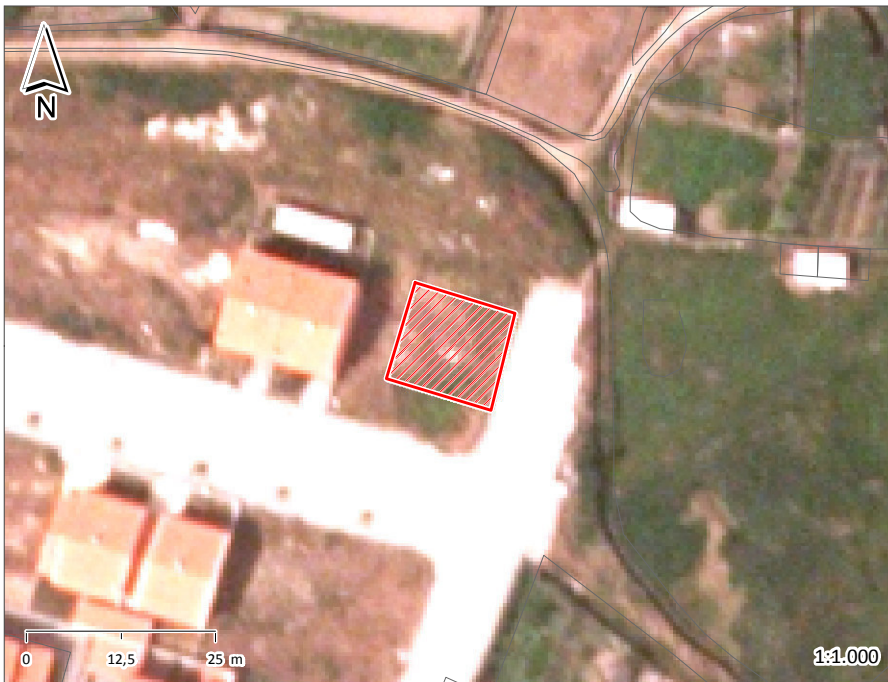
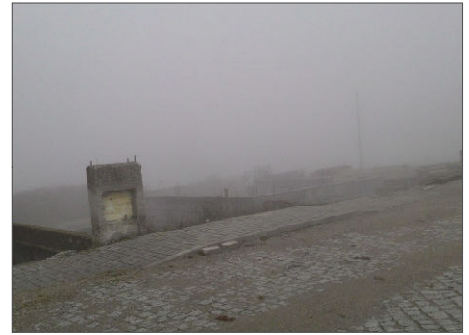
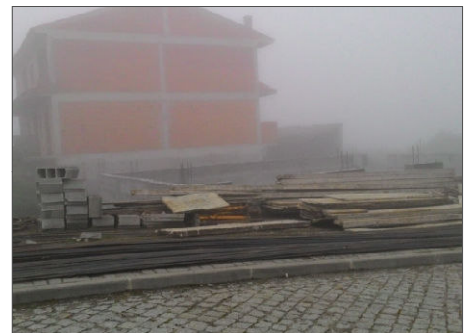
| IDENTIFICAÇÃO DO LOCAL: | Tapada da Calçada B | Nº POLÍCIA: | EDIFÍCIO Nº: 221 |

| ÉPOCA DE CONSTRUÇÃO | POSTERIOR A 1990 | ESTADO DE CONSERVAÇÃO | |

| CONSTRUÇÃO | MATERIAL | TIPO | COR |
|---|---|---|---|
| ESTRUTURA | BETÃO ARMADO | | N/A |

| FORMA DE OCUPAÇÃO | EM CONSTRUÇÃO | REGIME DE PROPRIEDADE | DO PRÓPRIO | ENTIDADE PROPRIETÁRIA | PRIVADA |

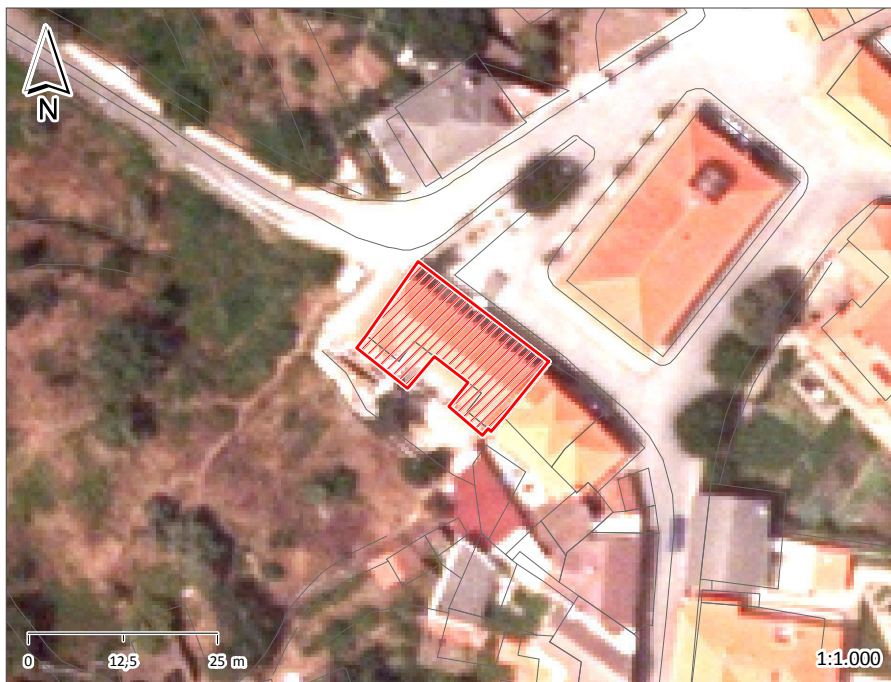
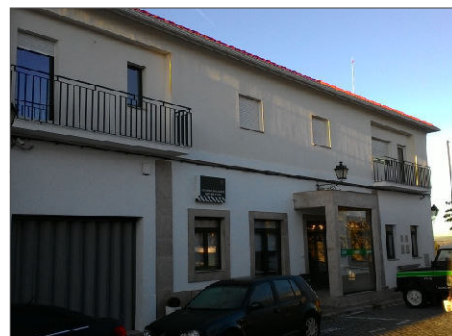
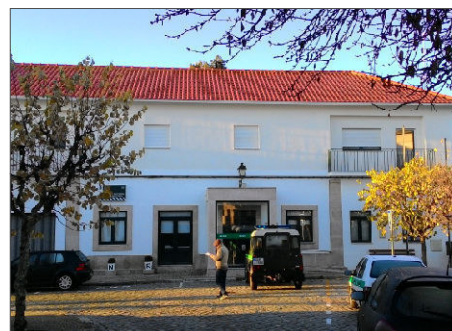
| IDENTIFICAÇÃO DO LOCAL: | Largo do Município | Nº POLÍCIA: | EDIFÍCIO Nº: 222 |

| ÉPOCA DE CONSTRUÇÃO | POSTERIOR A 1990 | ESTADO DE CONSERVAÇÃO | EXCELENTE |

| CONSTRUÇÃO | MATERIAL | TIPO | COR |
|---|---|---|---|
| ESTRUTURA | GRANITO BETÃO ARMADO | ALVENARIA | N/A |
| COBERTURA | TELHA CERÂMICA | 2 ÁGUAS | NATURAL |
| ALTERAÇÕES | AMPLIAÇÃO REBOCO | AREADO | BRANCO |

| Ampliação corresponde ao 1º piso e aos anexos |

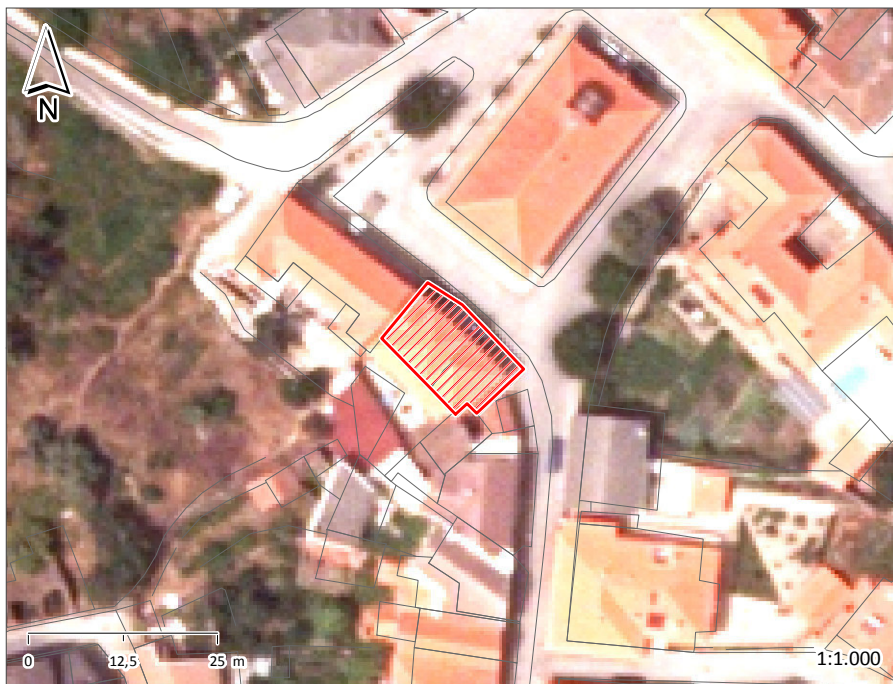
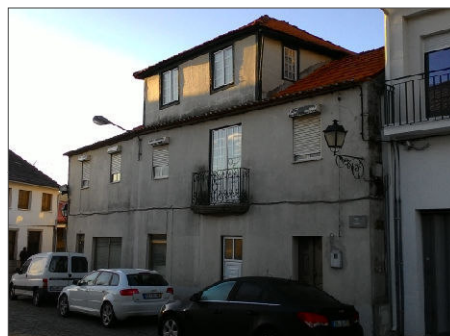
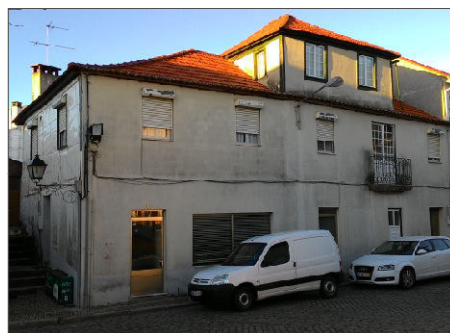
| IDENTIFICAÇÃO DO LOCAL: | Largo do Município | Nº POLÍCIA: | 42 | EDIFÍCIO Nº: | 223 |

| ÉPOCA DE CONSTRUÇÃO | 1951-1990 | ESTADO DE CONSERVAÇÃO | MÉDIO |

| CONSTRUÇÃO | MATERIAL | TIPO | COR |
|---|---|---|---|
| ESTRUTURA | GRANITO | ALVENARIA | N/A |
| REVESTIMENTO FACHADA | REBOCO | PINTADO | VERDE |
| COBERTURA | TELHA CERÂMICA | 2 ÁGUAS | NATURAL |

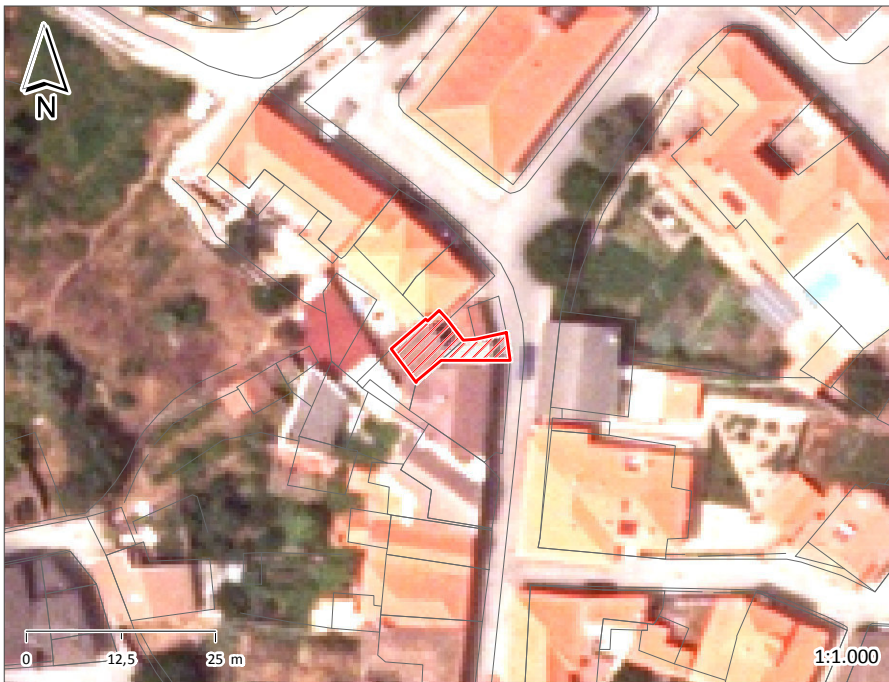
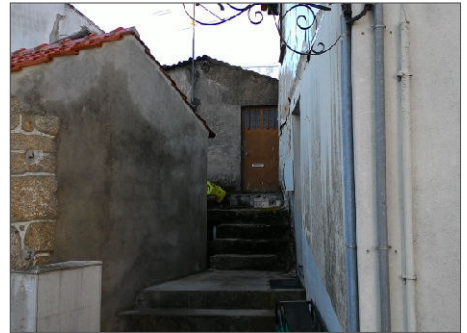
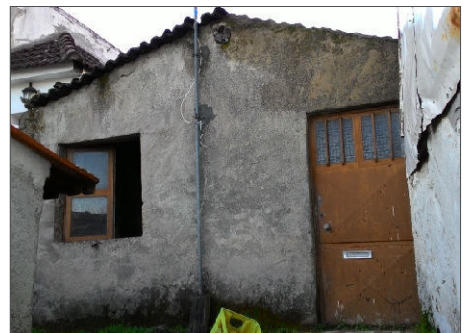
| IDENTIFICAÇÃO DO LOCAL: | Avenida Vasco Moreira | Nº POLÍCIA: | EDIFÍCIO Nº: 224 |

| ÉPOCA DE CONSTRUÇÃO | 1951-1990 | ESTADO DE CONSERVAÇÃO | MAU |
| VALOR ARQUITETÓNICO | SEM QUALIDADE | TIPOLOGIA DO EDIFICADO | BANDA |

| CONSTRUÇÃO | MATERIAL | TIPO | COR |
|---|---|---|---|
| ESTRUTURA | GRANITO | ALVENARIA | N/A |
| REVESTIMENTO FACHADA | REBOCO | CARAPINHA | CINZA |
| COBERTURA | TELHA DE BETÃO | 2 ÁGUAS | CINZA |

| FORMA DE OCUPAÇÃO | DEVOLUTO | REGIME DE PROPRIEDADE | DO PRÓPRIO | ENTIDADE PROPRIETÁRIA | PRIVADA |

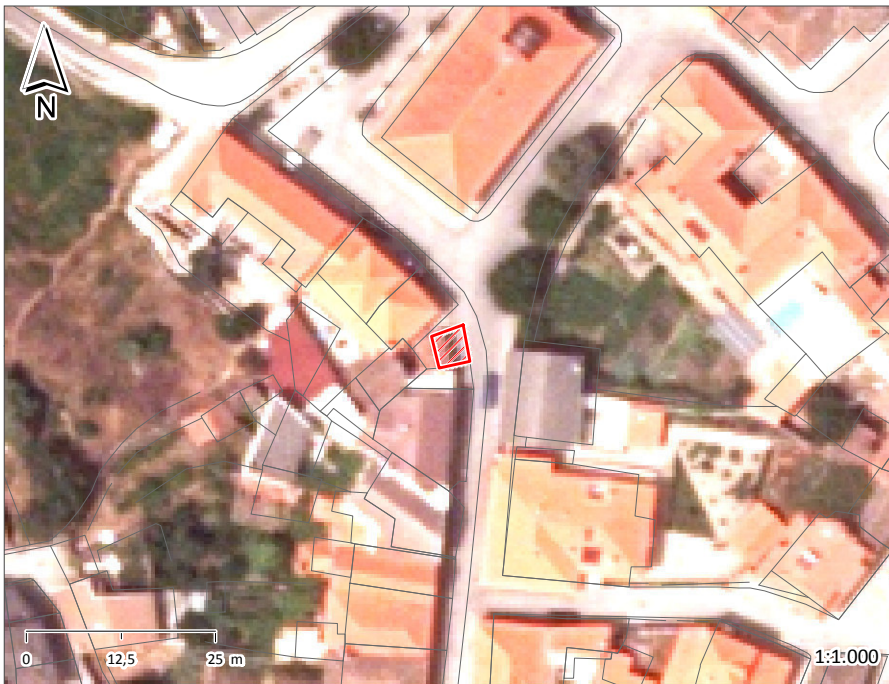
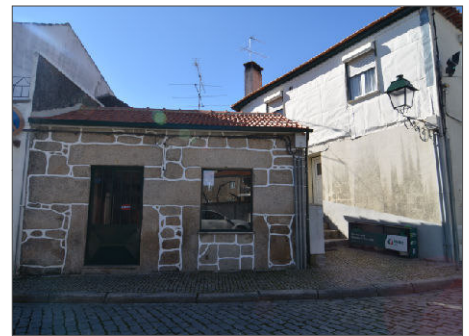
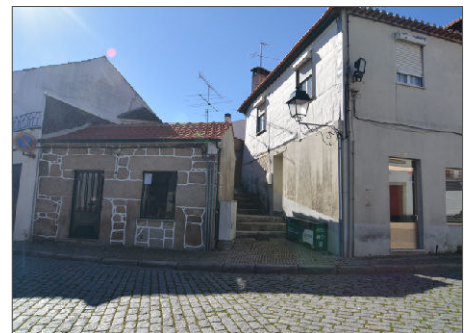
| IDENTIFICAÇÃO DO LOCAL: | Avenida Vasco Moreira | Nº POLÍCIA: | 19 | EDIFÍCIO Nº: | 225 |

| ÉPOCA DE CONSTRUÇÃO | ANTERIOR A 1900 | ESTADO DE CONSERVAÇÃO | EXCELENTE |

| CONSTRUÇÃO | MATERIAL | TIPO | COR |
|---|---|---|---|
| ESTRUTURA | GRANITO | ALVENARIA | N/A |
| REVESTIMENTO FACHADA | GRANITO | BLOCO | AMARELO |
| COBERTURA | TELHA CERÂMICA | 2 ÁGUAS | NATURAL |

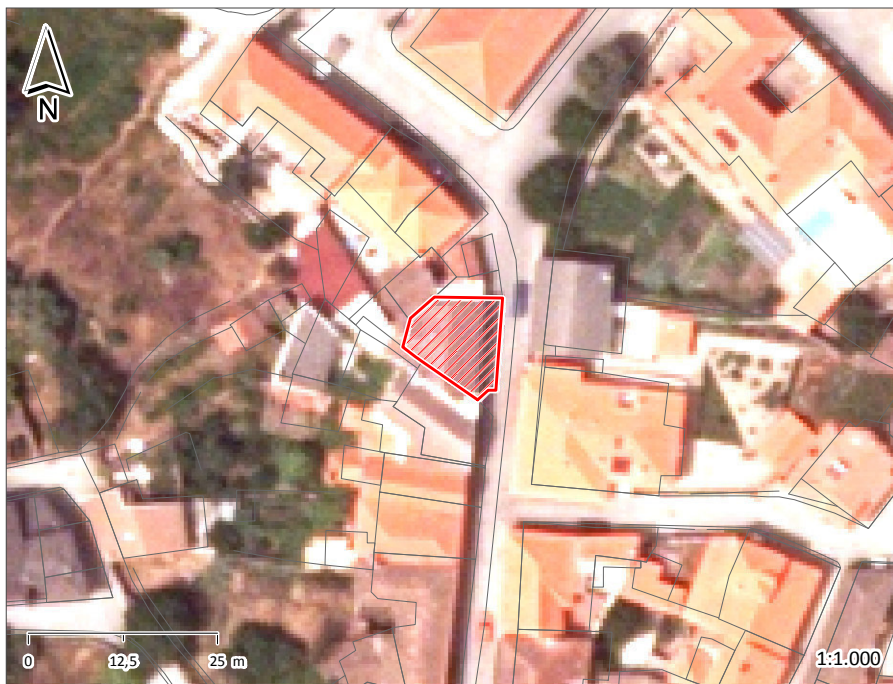
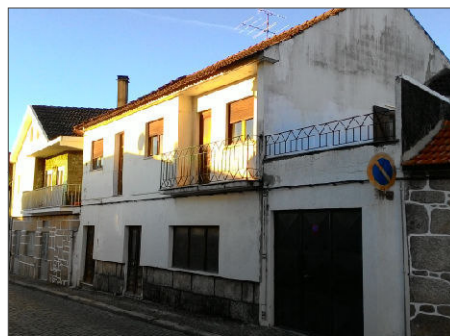
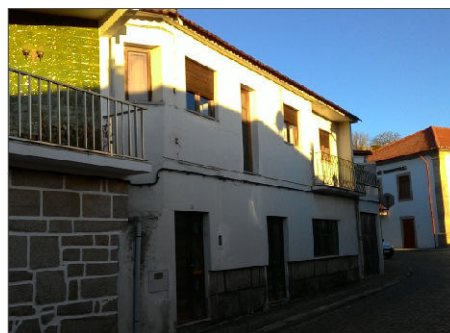
| IDENTIFICAÇÃO DO LOCAL: | Avenida Vasco Moreira | Nº POLÍCIA: | 17 | EDIFÍCIO Nº: | 226 |

| ÉPOCA DE CONSTRUÇÃO | POSTERIOR A 1990 | ESTADO DE CONSERVAÇÃO | MÉDIO |

| CONSTRUÇÃO | MATERIAL | | TIPO | | COR | |
|---|---|---|---|---|---|---|
| ESTRUTURA | GRANITO | BETÃO ARMADO | ALVENARIA | | N/A | |

| Ampliação corresponde ao 1º piso |

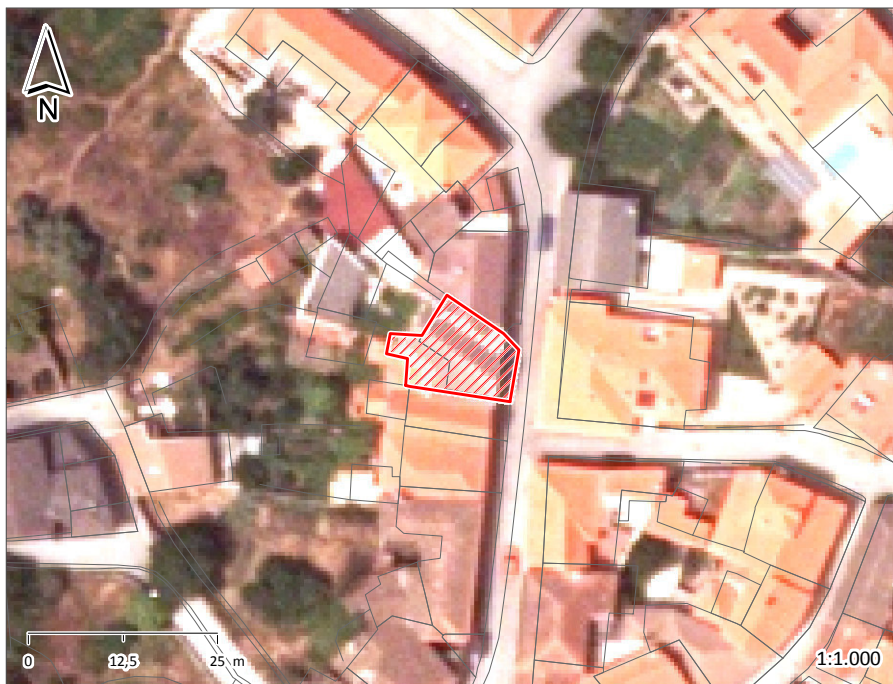
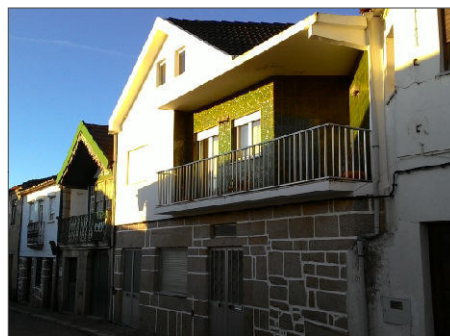
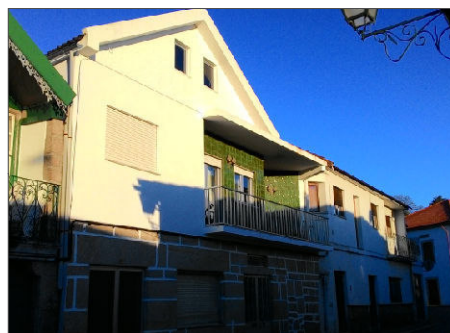
| IDENTIFICAÇÃO DO LOCAL: | Avenida Vasco Moreira | Nº POLÍCIA: | 13/15 | EDIFÍCIO Nº: | 227 |

| ÉPOCA DE CONSTRUÇÃO | POSTERIOR A 1990 | ESTADO DE CONSERVAÇÃO | EXCELENTE |

| Ampliação corresponde ao sótão |

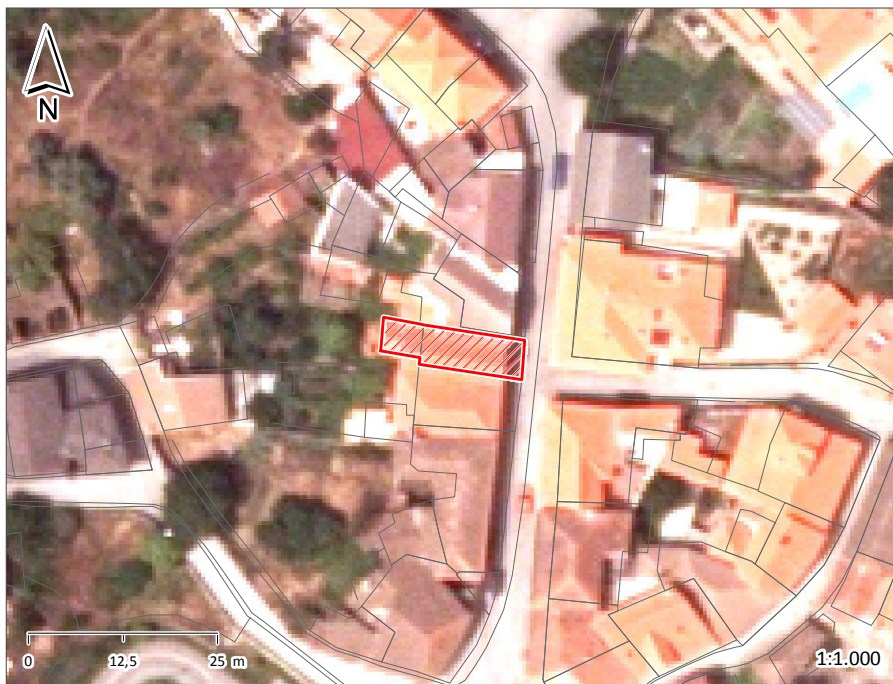
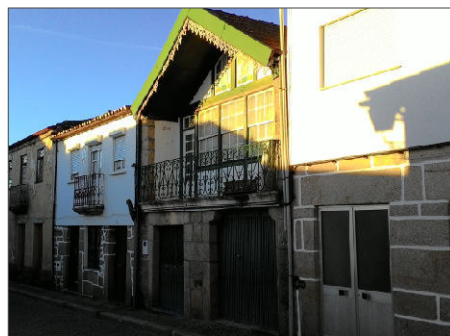
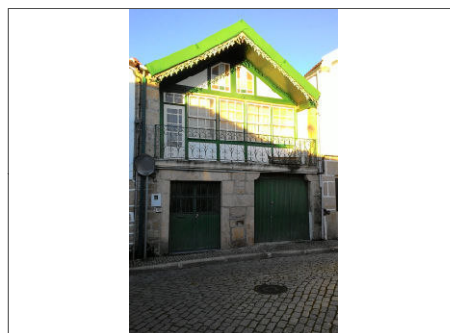
| IDENTIFICAÇÃO DO LOCAL: | Avenida Vasco Moreira | Nº POLÍCIA: | 14 | EDIFÍCIO Nº: | 228 |

| ÉPOCA DE CONSTRUÇÃO | ANTERIOR A 1900 | ESTADO DE CONSERVAÇÃO | MÉDIO |

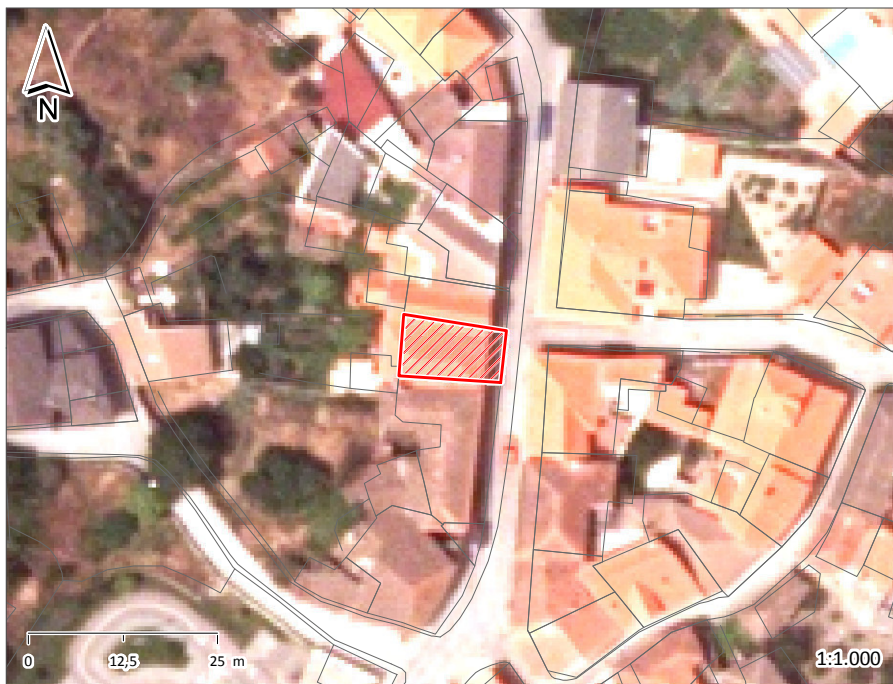
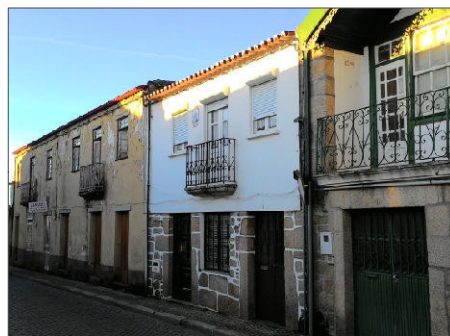
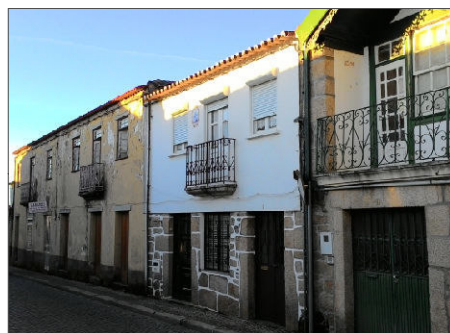
| IDENTIFICAÇÃO DO LOCAL: | Avenida Vasco Moreira | Nº POLÍCIA: | 9 | EDIFÍCIO Nº: | 229 |

| ÉPOCA DE CONSTRUÇÃO | ANTERIOR A 1900 | ESTADO DE CONSERVAÇÃO | EXCELENTE |

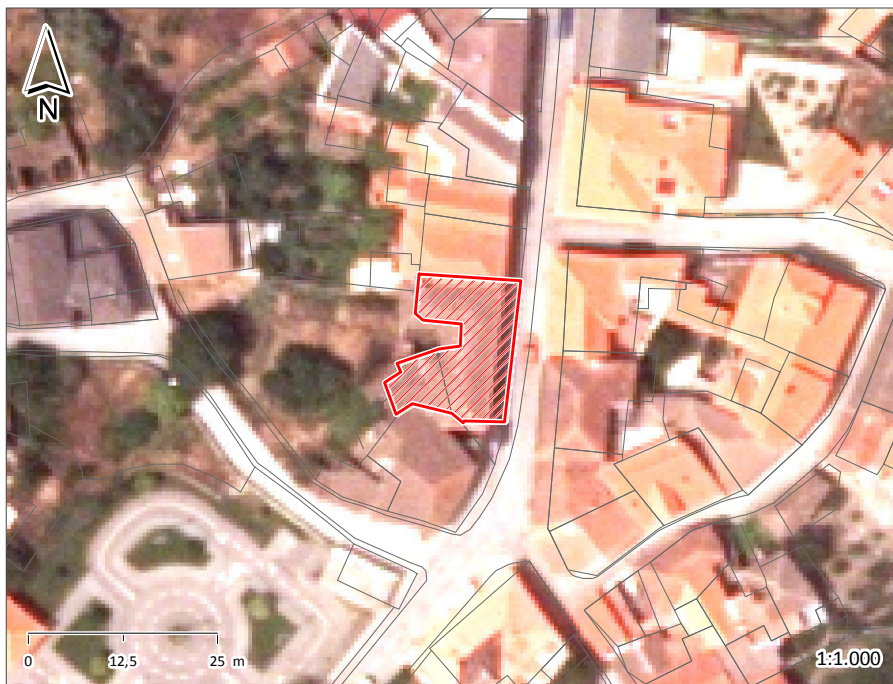
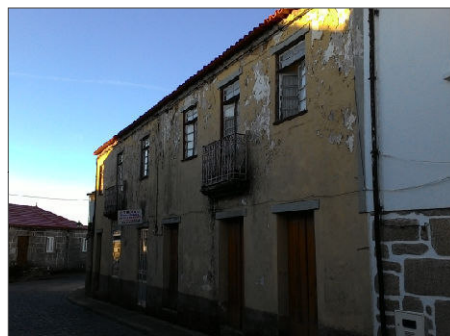
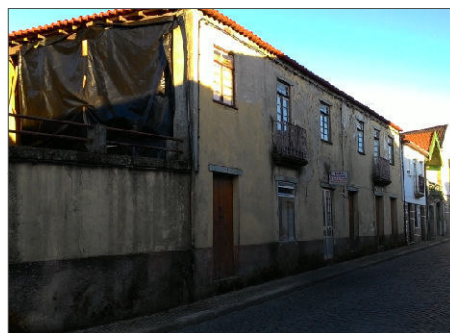
| IDENTIFICAÇÃO DO LOCAL: | Avenida Vasco Moreira | Nº POLÍCIA: | 3/5/7 | EDIFÍCIO Nº: | 230 |

| ÉPOCA DE CONSTRUÇÃO | ANTERIOR A 1900 | ESTADO DE CONSERVAÇÃO | MÉDIO |

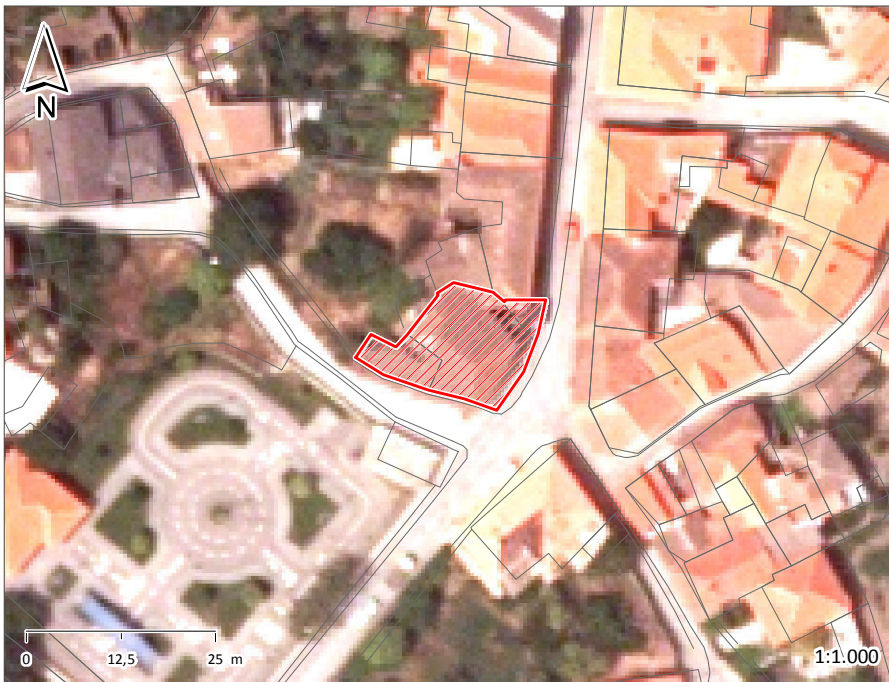
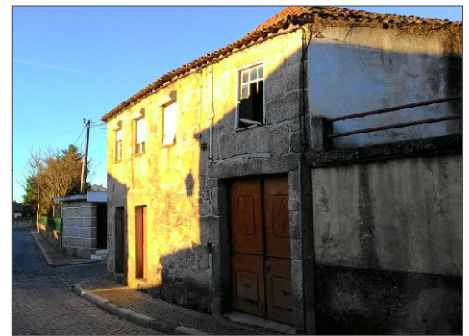
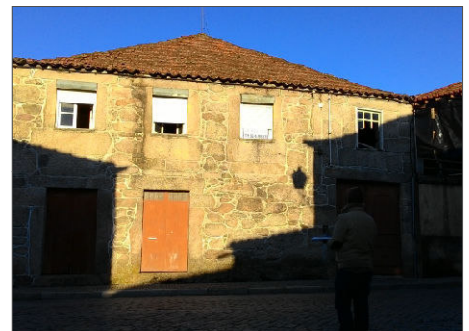
| IDENTIFICAÇÃO DO LOCAL: | Avenida Vasco Moreira | Nº POLÍCIA: | 1 | EDIFÍCIO Nº: | 231 |

| ÉPOCA DE CONSTRUÇÃO | ANTERIOR A 1900 | ESTADO DE CONSERVAÇÃO | MÉDIO |

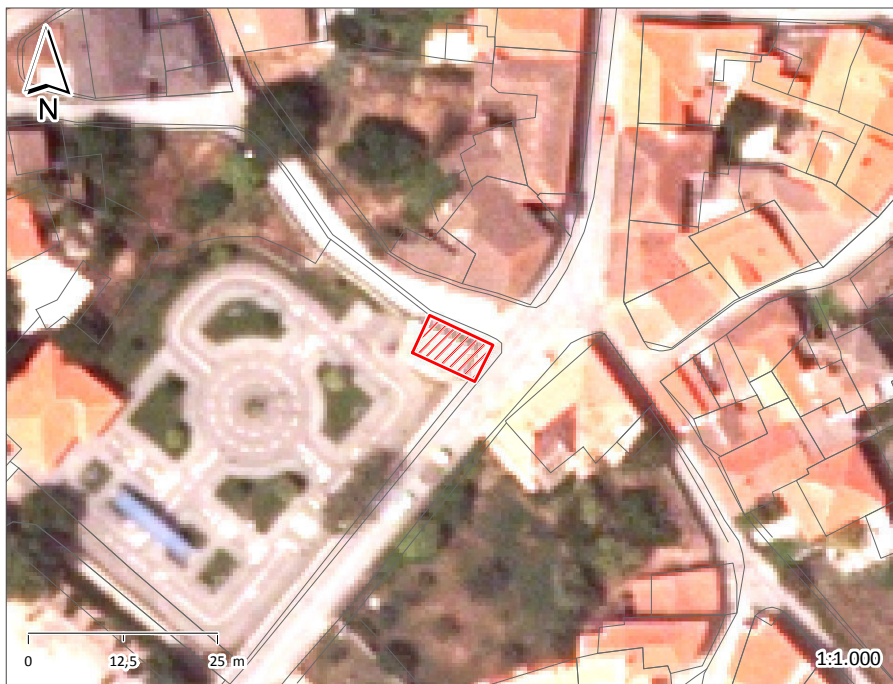
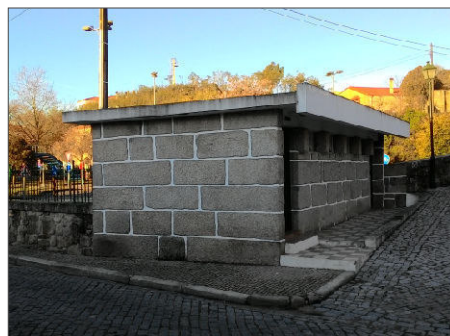
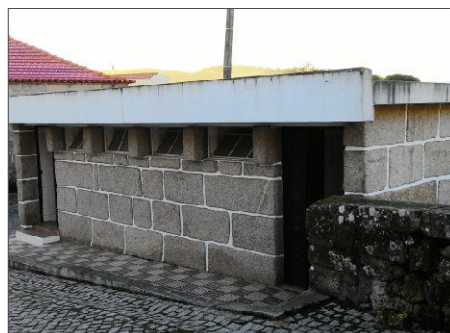
| IDENTIFICAÇÃO DO LOCAL: | Rua Doutor Oliveira Serrão | Nº POLÍCIA: | EDIFÍCIO Nº: 232 |

| ÉPOCA DE CONSTRUÇÃO | POSTERIOR A 1990 | ESTADO DE CONSERVAÇÃO | BOM |

| Instalações sanitárias públicas |
