## OPERAÇÃO DE REABILITAÇÃO URBANA DA ARU DO CENTRO URBANO DA VILA DE SERNANCELHE

### Programa Estratégico de Reabilitação Urbana

Caderno II – Caracterização do Edificado e do Espaço Público | setembro 2016

Fase 2 – Programa Estratégico de Reabilitação Urbana

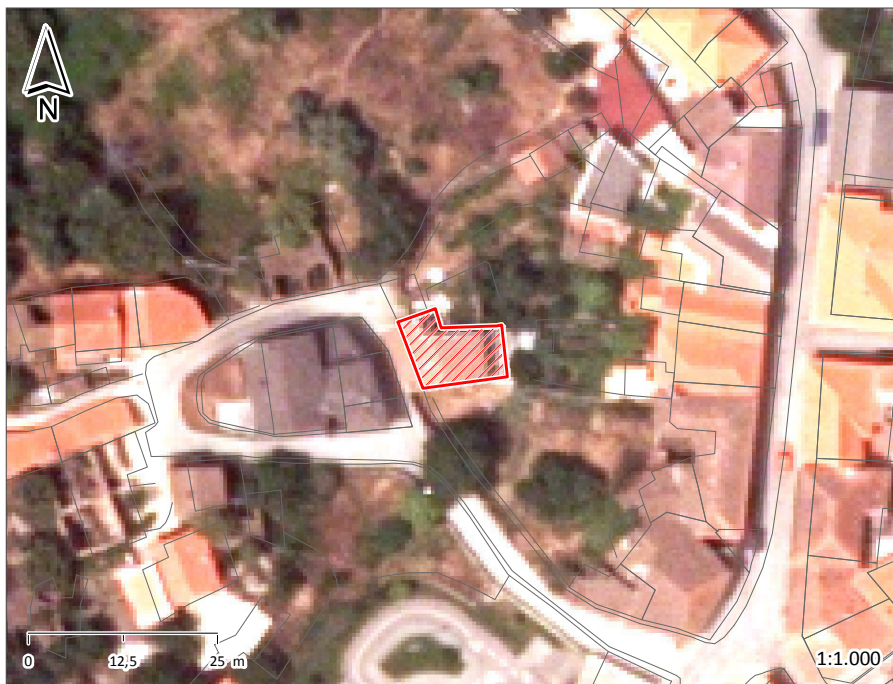
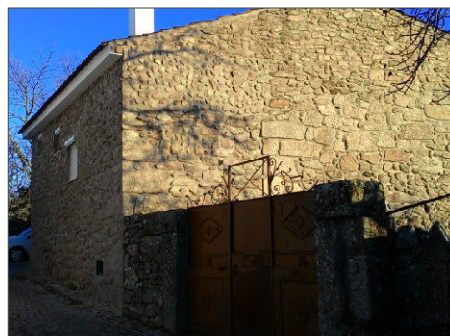
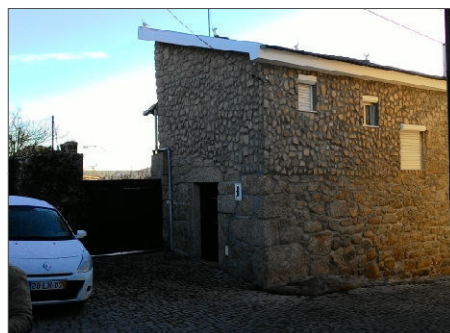
| IDENTIFICAÇÃO DO LOCAL: | Rua Picoto | Nº POLÍCIA: | EDIFÍCIO Nº: 233 |

| ÉPOCA DE CONSTRUÇÃO | ANTERIOR A 1900 | ESTADO DE CONSERVAÇÃO | EXCELENTE |

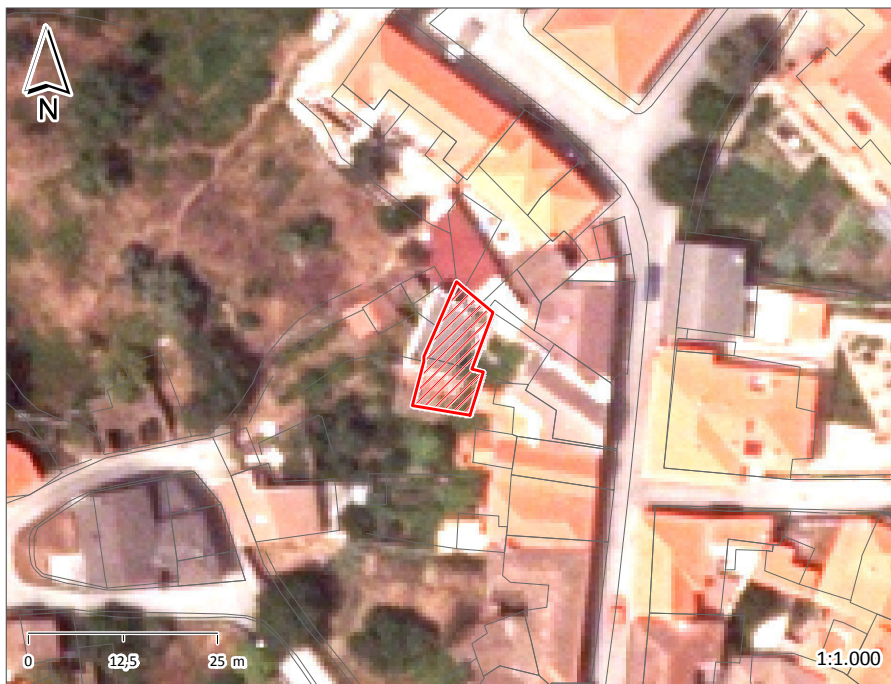
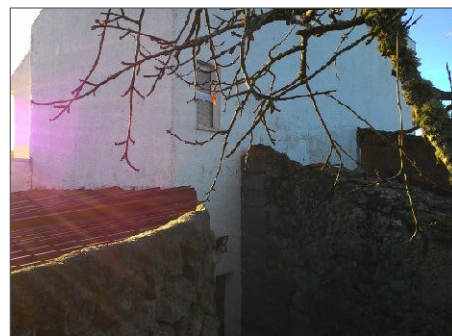
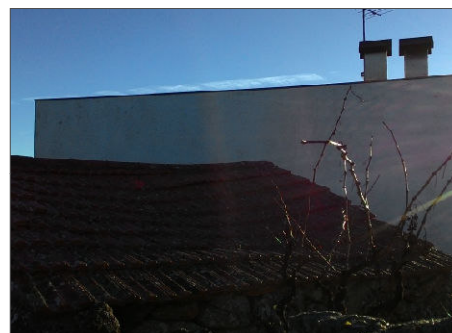
| IDENTIFICAÇÃO DO LOCAL: | Avenida Vasco Moreira | Nº POLÍCIA: | EDIFÍCIO Nº: 234 |

| ÉPOCA DE CONSTRUÇÃO | POSTERIOR A 1990 | ESTADO DE CONSERVAÇÃO | BOM |

| CONSTRUÇÃO | MATERIAL | TIPO | COR |
|---|---|---|---|
| ESTRUTURA | BETÃO ARMADO | | N/A |
| REVESTIMENTO FACHADA | REBOCO | AREADO | BRANCO |
| COBERTURA | TELHA DE BETÃO | 1 ÁGUA | PRETO |
| ALTERAÇÕES | AMPLIAÇÃO | REBOCO | AREADO |

| Ampliação corresponde ao anexo |

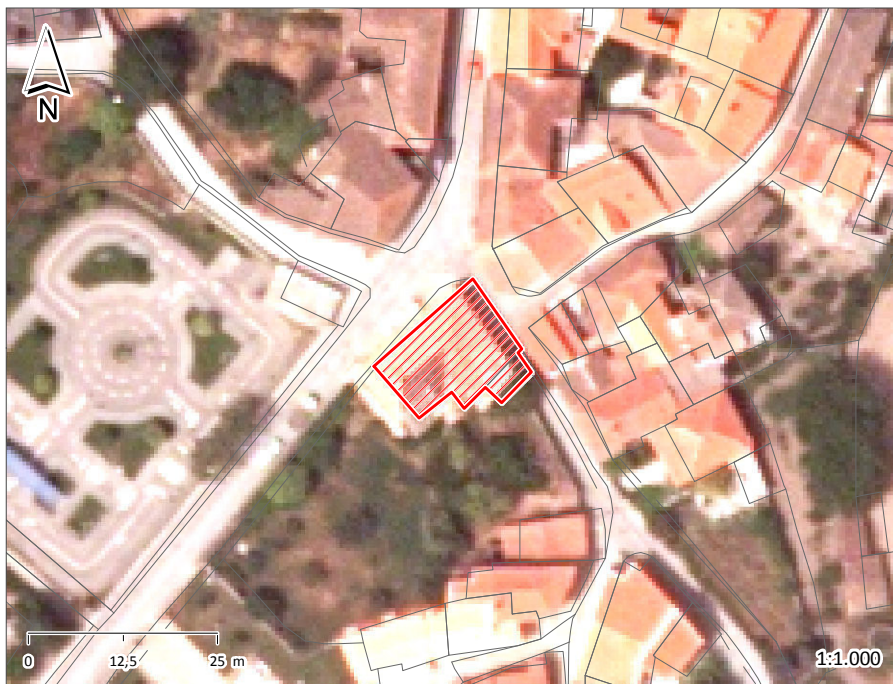
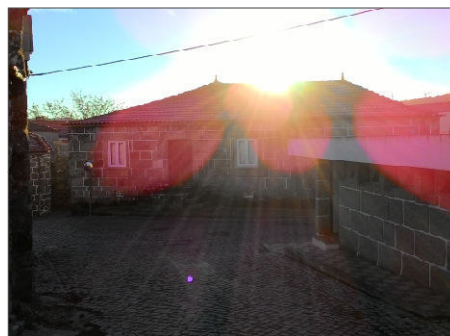
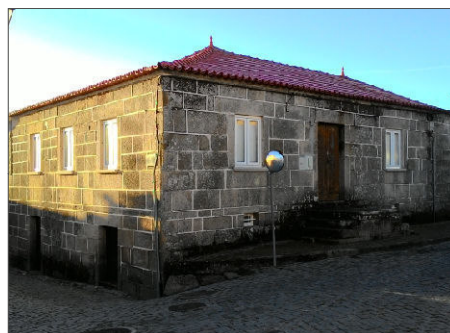
| IDENTIFICAÇÃO DO LOCAL: | Rua do Penedo | Nº POLÍCIA: | 12 | EDIFÍCIO Nº: | 235 |

| ÉPOCA DE CONSTRUÇÃO | ANTERIOR A 1900 | ESTADO DE CONSERVAÇÃO | BOM |

| CONSTRUÇÃO | MATERIAL | TIPO | COR |
|---|---|---|---|
| ESTRUTURA | GRANITO | ALVENARIA | N/A |
| REVESTIMENTO FACHADA | GRANITO | BLOCO | AMARELO |
| COBERTURA | TELHA CERÂMICA | 4 ÁGUAS | NATURAL |

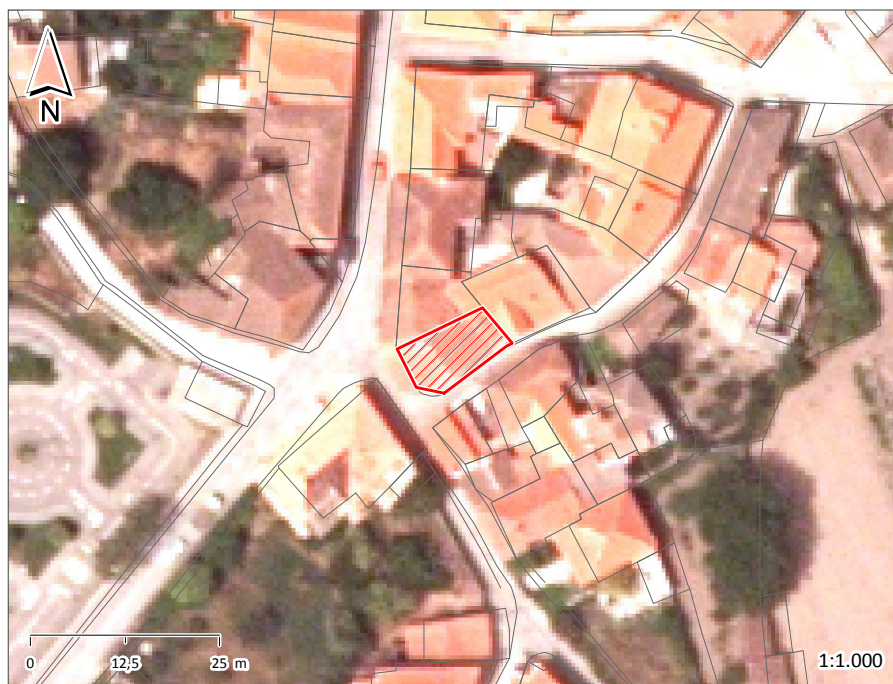
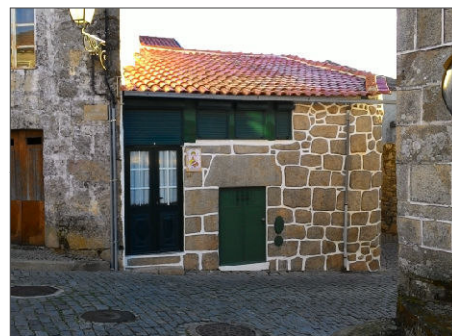
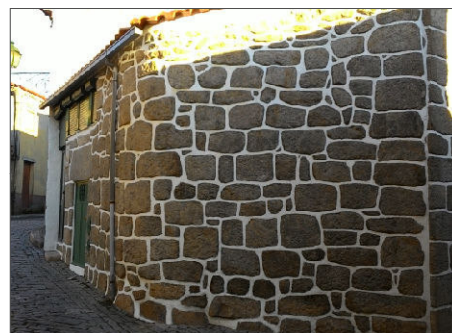
| IDENTIFICAÇÃO DO LOCAL: | Rua do Penedo | Nº POLÍCIA: | 14 | EDIFÍCIO Nº: | 236 |

| ÉPOCA DE CONSTRUÇÃO | ANTERIOR A 1900 | ESTADO DE CONSERVAÇÃO | EXCELENTE |

| CONSTRUÇÃO | MATERIAL | TIPO | COR |
|---|---|---|---|
| ESTRUTURA | GRANITO | ALVENARIA | N/A |
| REVESTIMENTO FACHADA | GRANITO | BLOCO | AMARELO |
| COBERTURA | TELHA CERÂMICA | 1 ÁGUA | NATURAL |

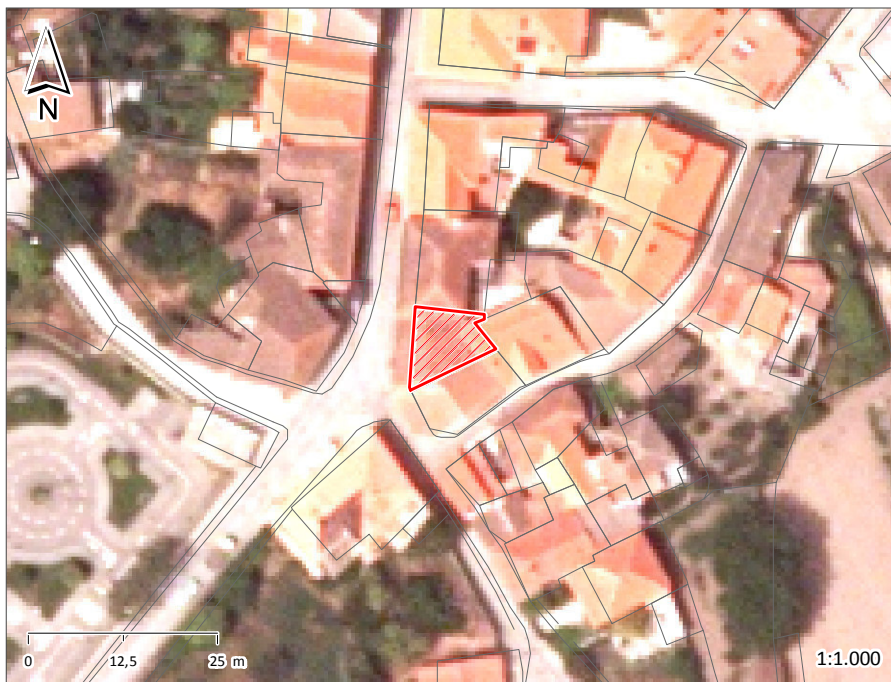
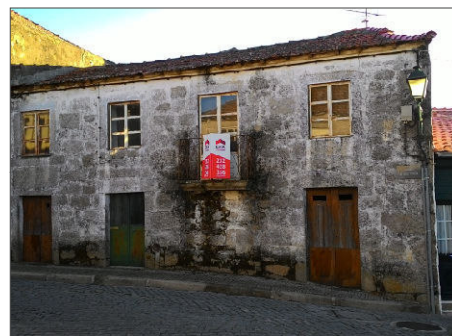
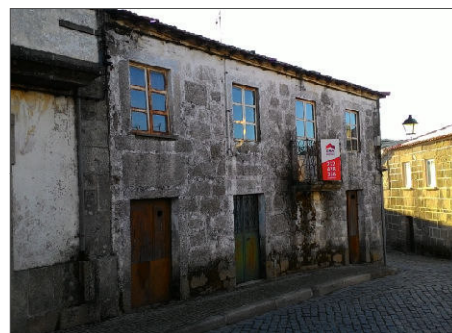
| IDENTIFICAÇÃO DO LOCAL: | Avenida Vasco Moreira | Nº POLÍCIA: | 2 | EDIFÍCIO Nº: | 237 |

| ÉPOCA DE CONSTRUÇÃO | ANTERIOR A 1900 | ESTADO DE CONSERVAÇÃO | MAU |

| CONSTRUÇÃO | MATERIAL | TIPO | COR |
|---|---|---|---|
| ESTRUTURA | GRANITO | ALVENARIA | N/A |
| REVESTIMENTO FACHADA | REBOCO | CAIADO | BRANCO |
| COBERTURA | TELHA CERÂMICA | 2 ÁGUAS | NATURAL |

| FORMA DE OCUPAÇÃO | DEVOLUTO | REGIME DE PROPRIEDADE | DO PRÓPRIO | ENTIDADE PROPRIETÁRIA | PRIVADA |

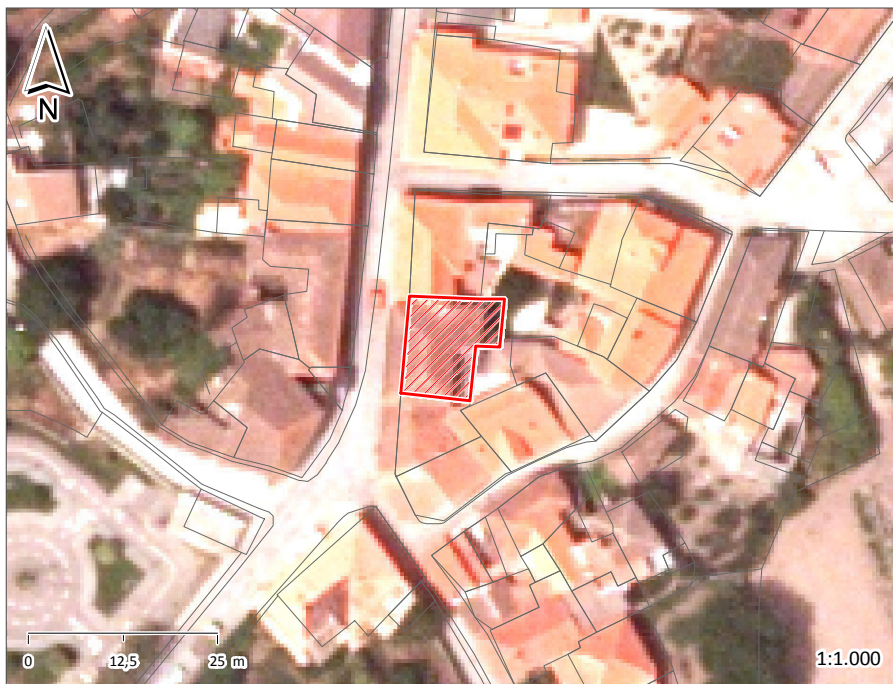
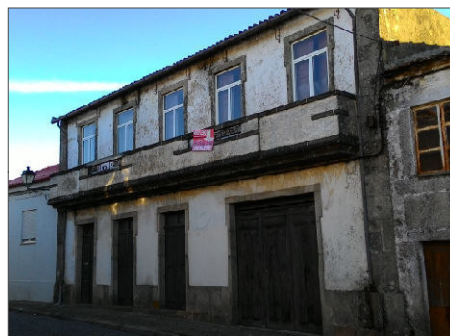
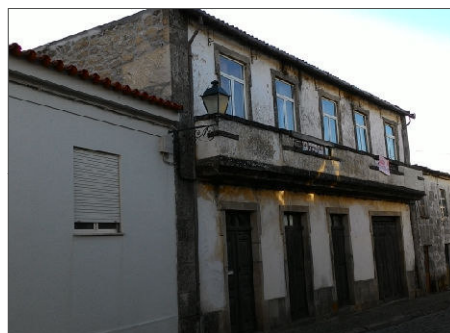
| IDENTIFICAÇÃO DO LOCAL: | Avenida Vasco Moreira | Nº POLÍCIA: | 4 | EDIFÍCIO Nº: | 238 |

| ÉPOCA DE CONSTRUÇÃO | ANTERIOR A 1900 | ESTADO DE CONSERVAÇÃO | MÉDIO |

| CONSTRUÇÃO | MATERIAL | TIPO | COR |
|---|---|---|---|
| ESTRUTURA | GRANITO | ALVENARIA | N/A |
| REVESTIMENTO FACHADA | REBOCO GRANITO | CAIADO BLOCO | BRANCO AMARELO |
| COBERTURA | TELHA CERÂMICA | 4 ÁGUAS | NATURAL |
| ALTERAÇÕES | AMPLIAÇÃO REBOCO | CAIADO | BRANCO |

| Ampliação corresponde ao 1º piso e aos anexos |

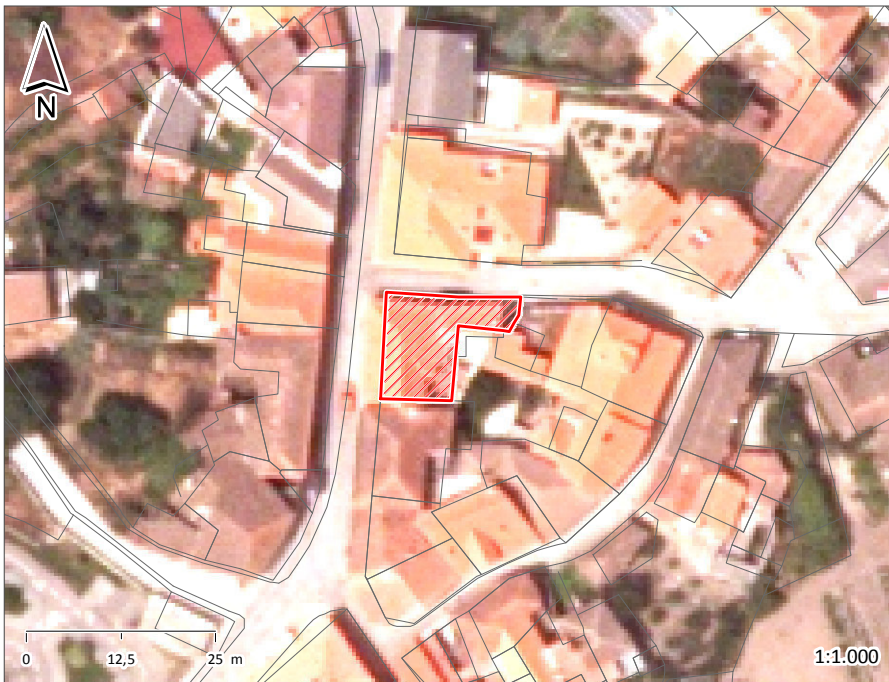
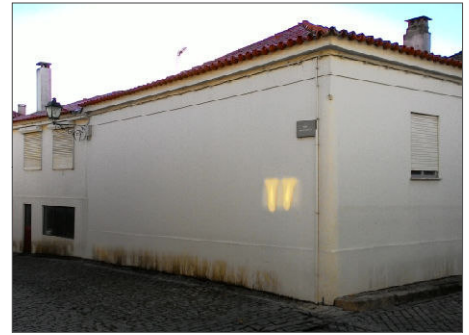
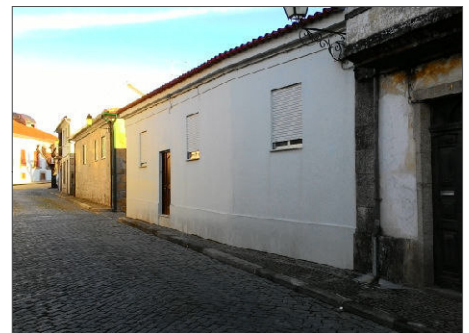
| IDENTIFICAÇÃO DO LOCAL: | Avenida Vasco Moreira | Nº POLÍCIA: | 6 | EDIFÍCIO Nº: | 239 |

| ÉPOCA DE CONSTRUÇÃO | 1951-1990 | ESTADO DE CONSERVAÇÃO | BOM |

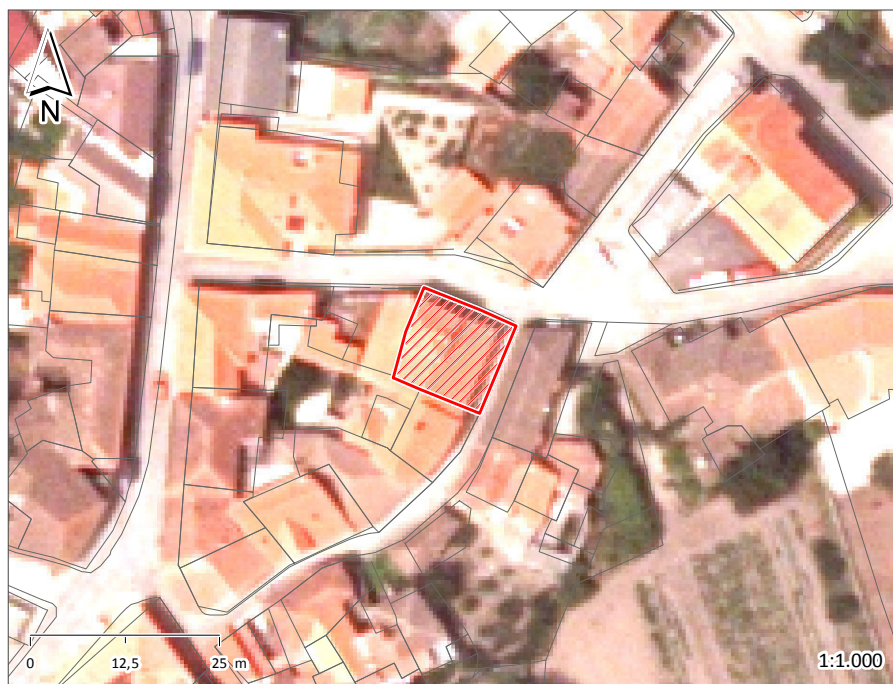
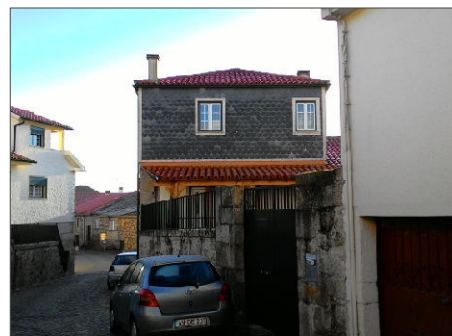
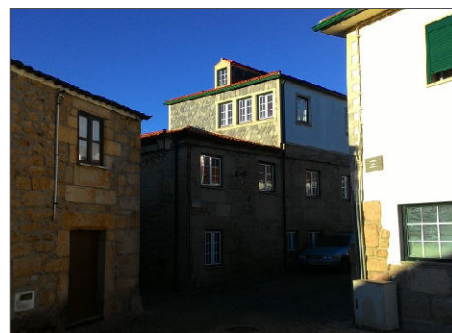
| IDENTIFICAÇÃO DO LOCAL: | Rua do Forno | Nº POLÍCIA: | 7 | EDIFÍCIO Nº: | 240 |

| ÉPOCA DE CONSTRUÇÃO | ANTERIOR A 1900 | ESTADO DE CONSERVAÇÃO | EXCELENTE |

| Ampliação corresponde ao 1º piso |

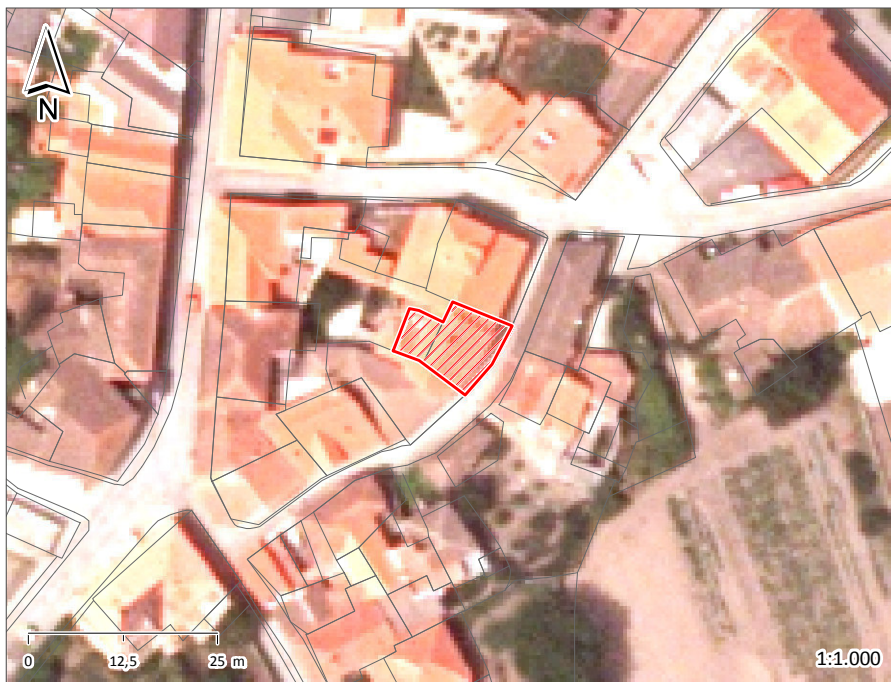
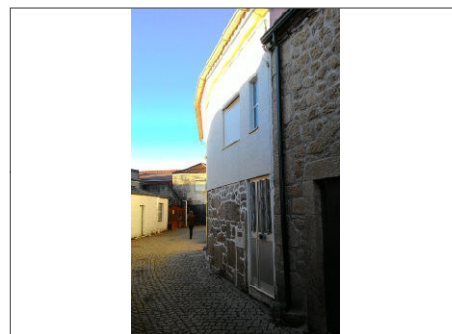
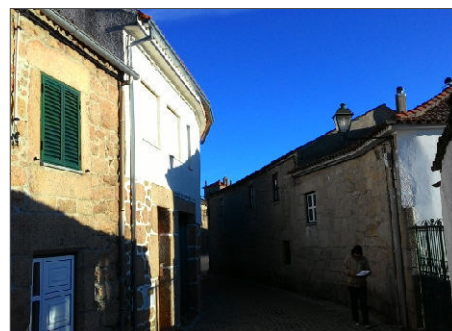
| IDENTIFICAÇÃO DO LOCAL: | Rua do Forno | Nº POLÍCIA: | 5 | EDIFÍCIO Nº: | 241 |

| ÉPOCA DE CONSTRUÇÃO | ANTERIOR A 1900 | ESTADO DE CONSERVAÇÃO | BOM |

| Ampliação corresponde ao 1º piso e aos anexos |

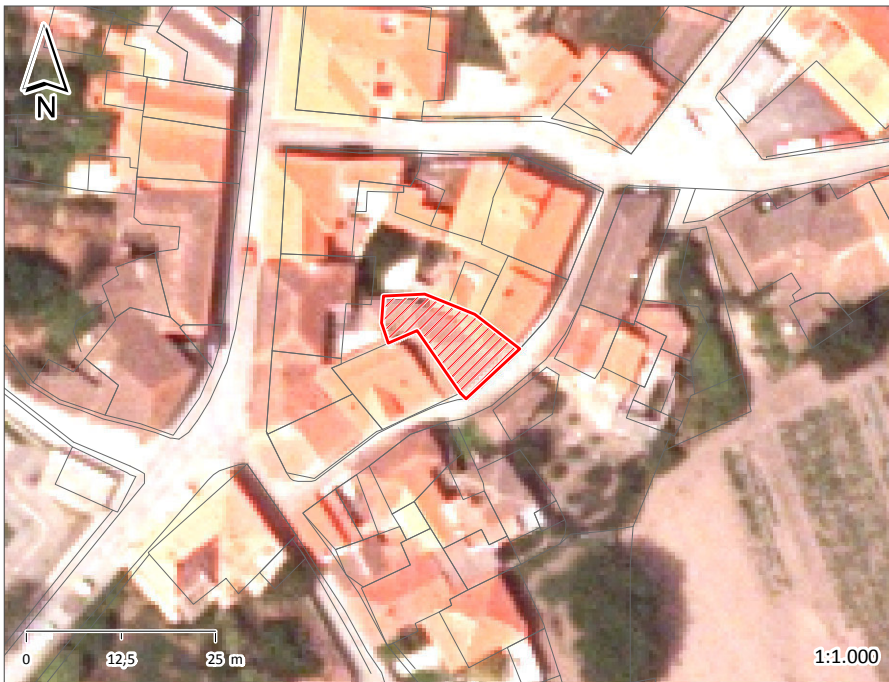
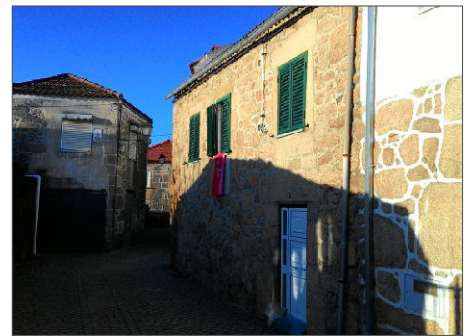
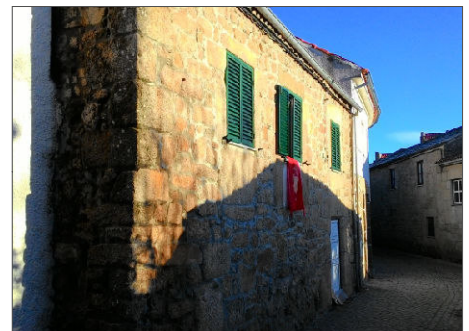
| IDENTIFICAÇÃO DO LOCAL: | Rua do Forno | Nº POLÍCIA: | 3 | EDIFÍCIO Nº: | 242 |

| ÉPOCA DE CONSTRUÇÃO | ANTERIOR A 1900 | ESTADO DE CONSERVAÇÃO | BOM |

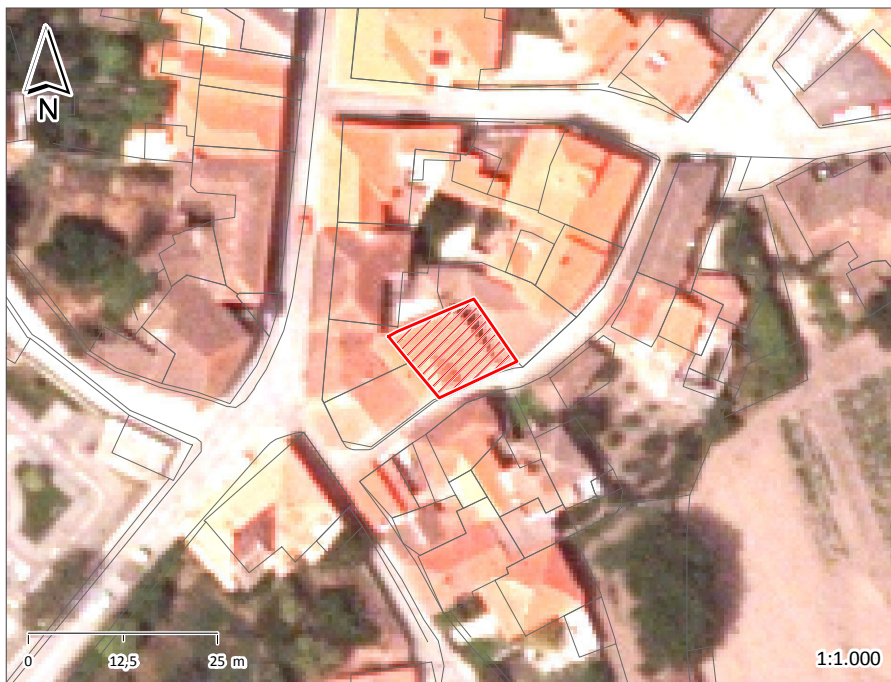
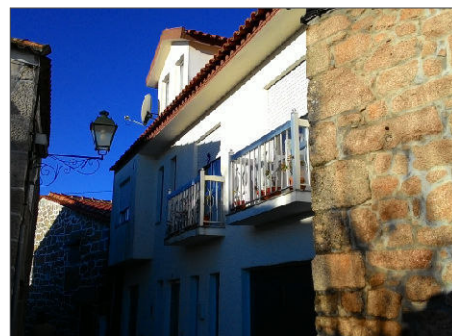
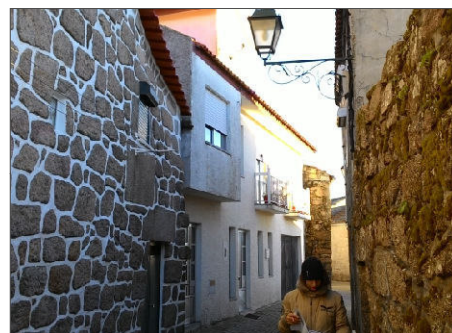
| IDENTIFICAÇÃO DO LOCAL: | Rua do Forno | Nº POLÍCIA: | 1 | EDIFÍCIO Nº: | 243 |

| ÉPOCA DE CONSTRUÇÃO | POSTERIOR A 1990 | ESTADO DE CONSERVAÇÃO | BOM |

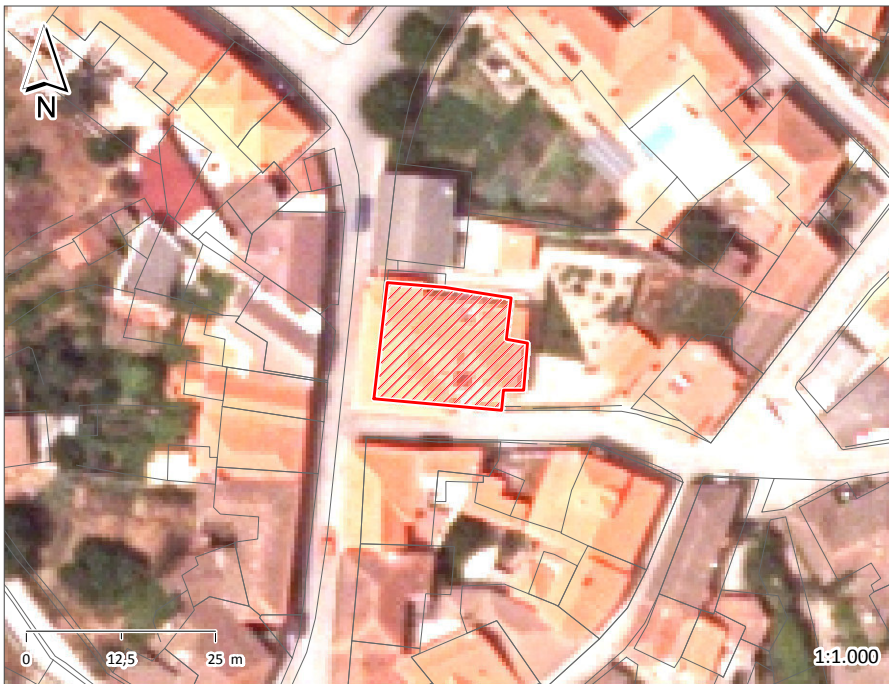
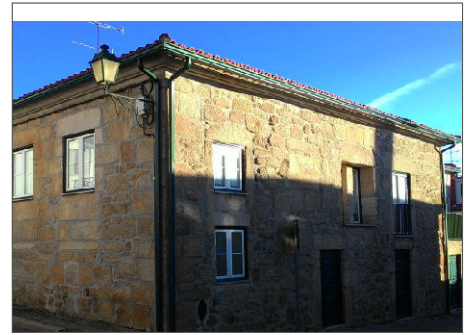
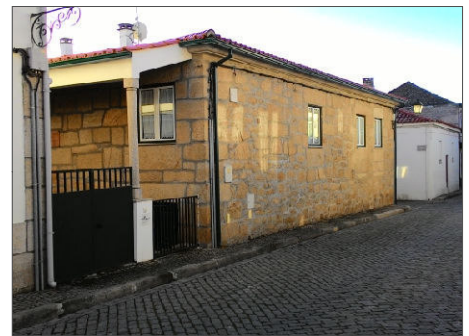
| IDENTIFICAÇÃO DO LOCAL: | Avenida Vasco Moreira | Nº POLÍCIA: | EDIFÍCIO Nº: 244 |

| ÉPOCA DE CONSTRUÇÃO | ANTERIOR A 1900 | ESTADO DE CONSERVAÇÃO | EXCELENTE |

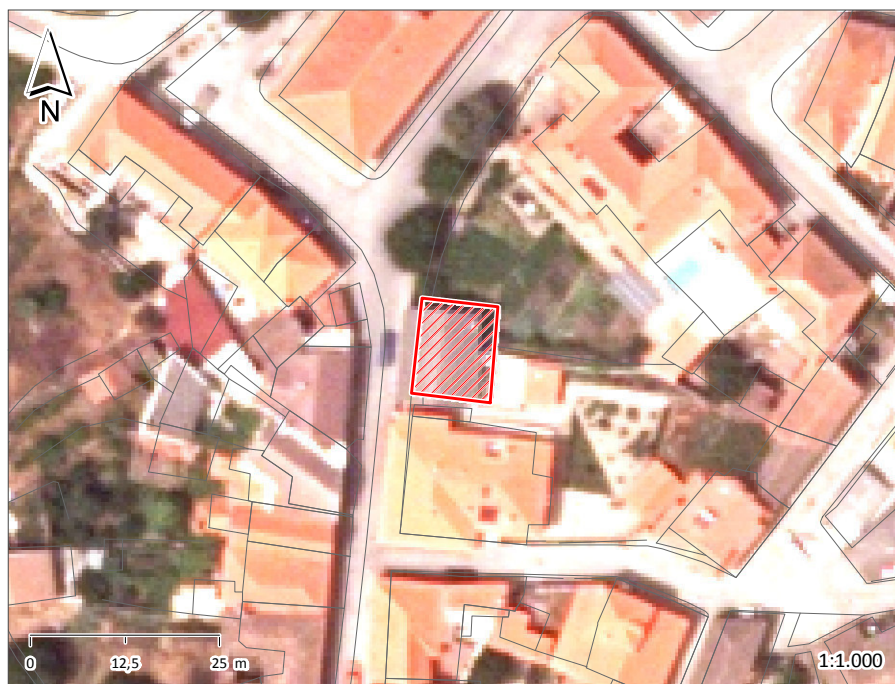
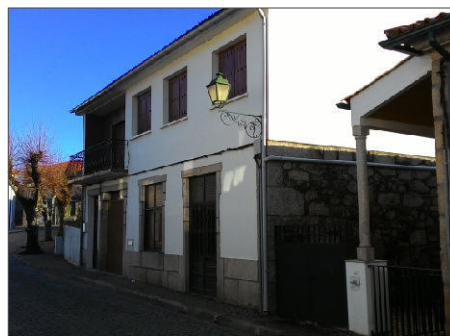
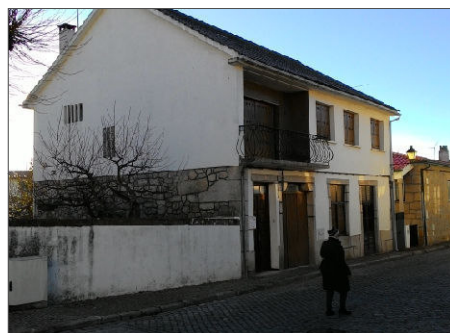
| IDENTIFICAÇÃO DO LOCAL: | Avenida Vasco Moreira | Nº POLÍCIA: | 10/12 | EDIFÍCIO Nº: | 245 |

| ÉPOCA DE CONSTRUÇÃO | ANTERIOR A 1900 | ESTADO DE CONSERVAÇÃO | BOM |

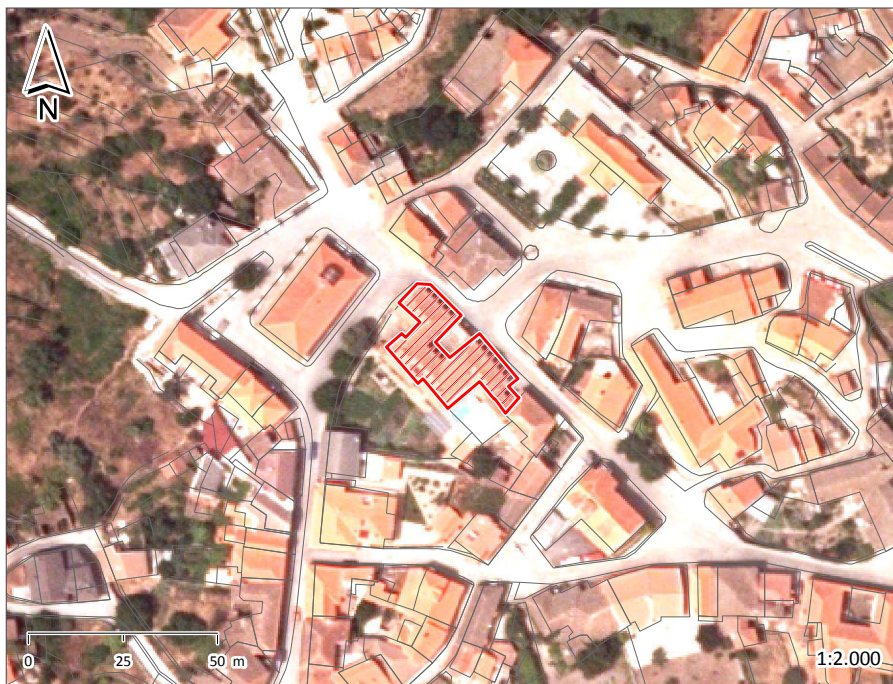
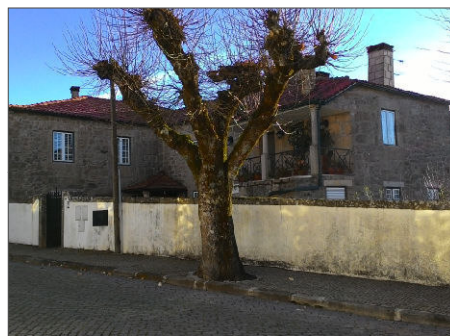
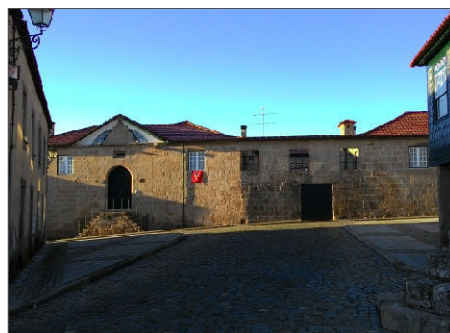
| IDENTIFICAÇÃO DO LOCAL: | Rua Dr. Ribeiro Saraiva | Nº POLÍCIA: | 18 | EDIFÍCIO Nº: | 246 |

| ÉPOCA DE CONSTRUÇÃO | ANTERIOR A 1900 | ESTADO DE CONSERVAÇÃO | EXCELENTE |

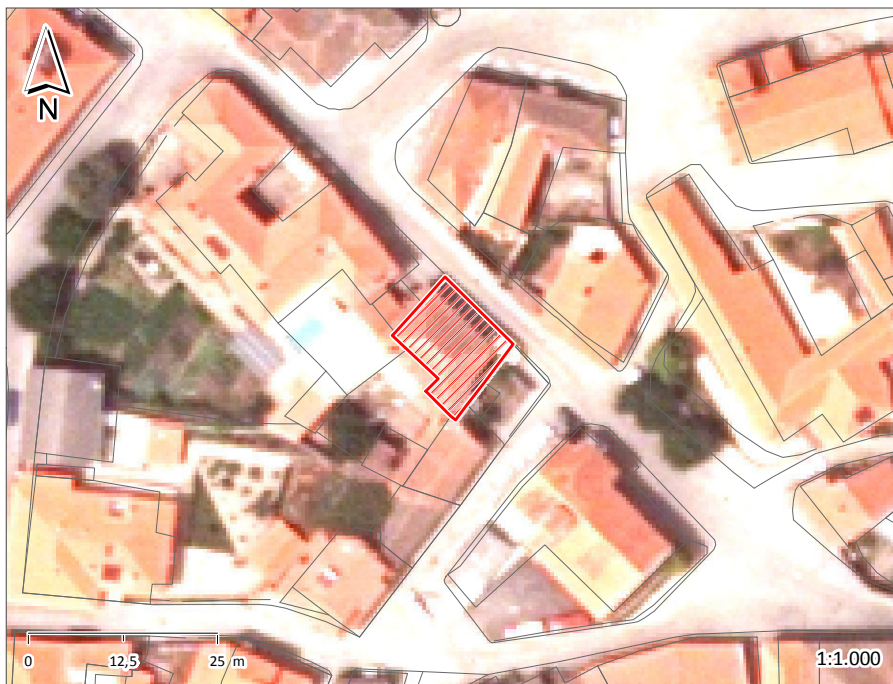
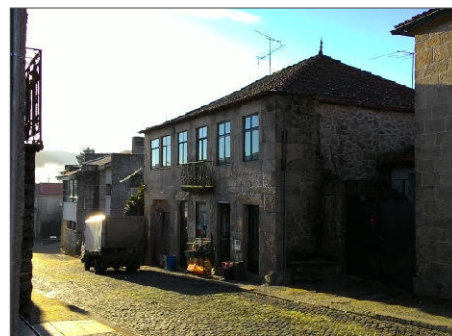
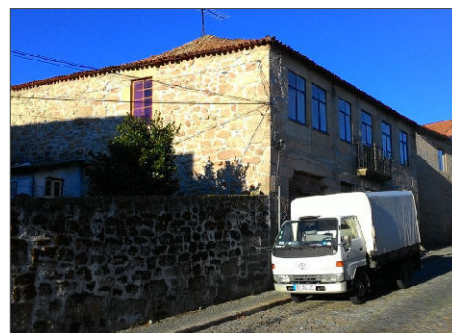
| IDENTIFICAÇÃO DO LOCAL: | Rua Dr. Ribeiro Saraiva | Nº POLÍCIA: | 2 | EDIFÍCIO Nº: | 247 |

| ÉPOCA DE CONSTRUÇÃO | ANTERIOR A 1900 | ESTADO DE CONSERVAÇÃO | BOM |

| CONSTRUÇÃO | MATERIAL | TIPO | COR |
|---|---|---|---|
| ESTRUTURA | GRANITO | ALVENARIA | N/A |
| REVESTIMENTO FACHADA | GRANITO | BLOCO | AMARELO |
| COBERTURA | TELHA CERÂMICA | 4 ÁGUAS | NATURAL |

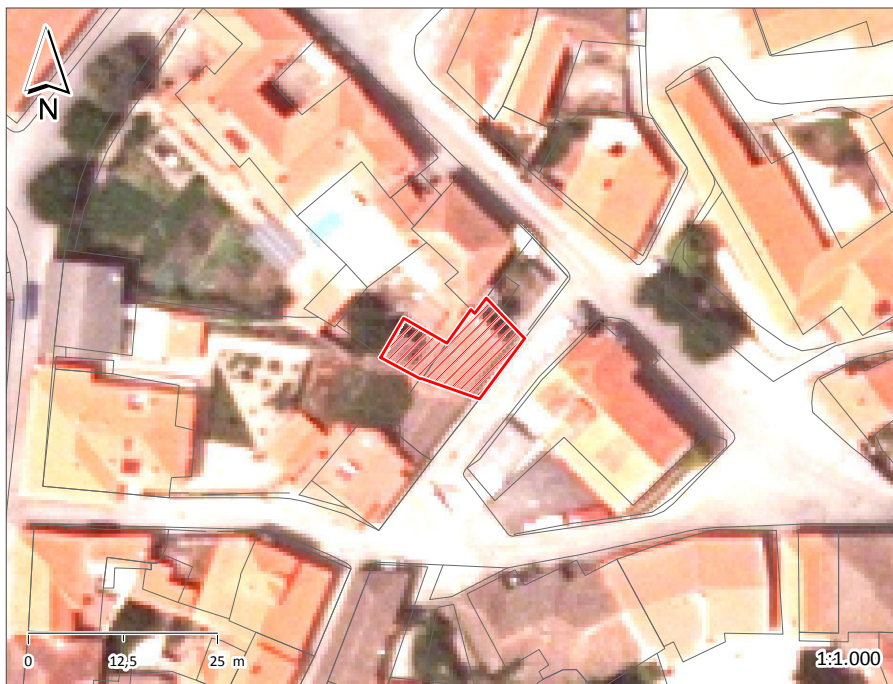
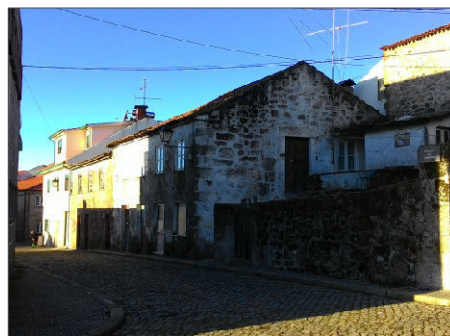
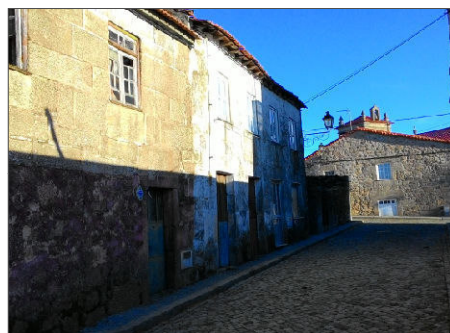
| IDENTIFICAÇÃO DO LOCAL: | Travessa dos Bombeiros | Nº POLÍCIA: | 5 | EDIFÍCIO Nº: | 248 |

| ÉPOCA DE CONSTRUÇÃO | ANTERIOR A 1900 | ESTADO DE CONSERVAÇÃO | MAU |

| CONSTRUÇÃO | MATERIAL | TIPO | COR |
|---|---|---|---|
| ESTRUTURA | GRANITO | ALVENARIA | N/A |
| REVESTIMENTO FACHADA | REBOCO | CAIADO | BRANCO |
| COBERTURA | TELHA CERÂMICA | 2 ÁGUAS | NATURAL |

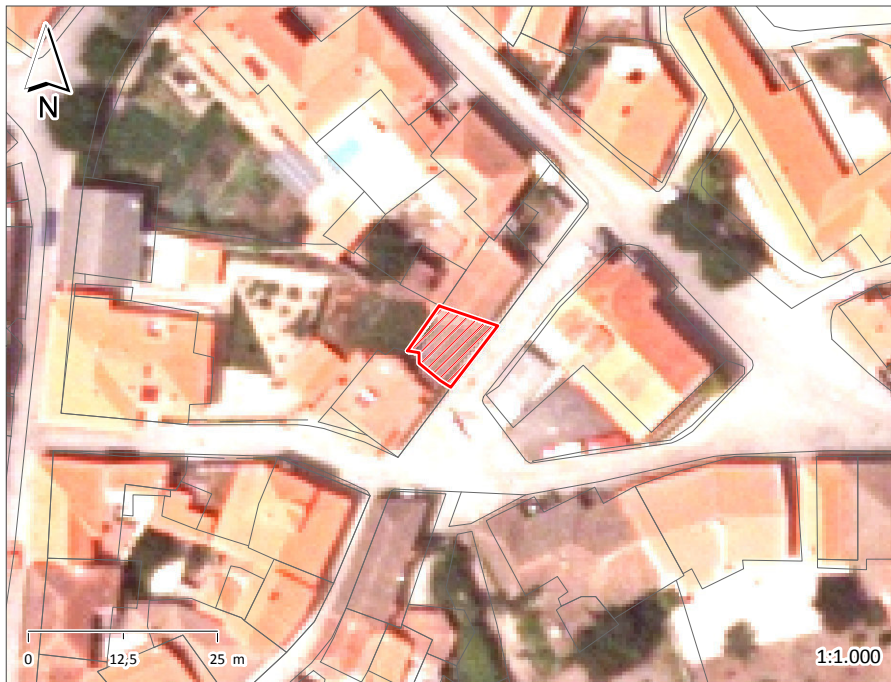
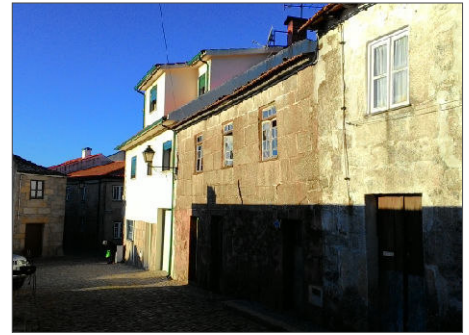
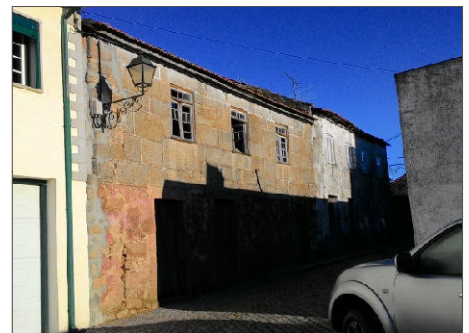
| IDENTIFICAÇÃO DO LOCAL: | Travessa dos Bombeiros | Nº POLÍCIA: | 3 | EDIFÍCIO Nº: | 249 |

| ÉPOCA DE CONSTRUÇÃO | ANTERIOR A 1900 | ESTADO DE CONSERVAÇÃO | MAU |

| CONSTRUÇÃO | MATERIAL | TIPO | COR |
|---|---|---|---|
| ESTRUTURA | GRANITO | ALVENARIA | N/A |
| REVESTIMENTO FACHADA | GRANITO | BLOCO | AMARELO |
| COBERTURA | TELHA CERÂMICA | 2 ÁGUAS | NATURAL |

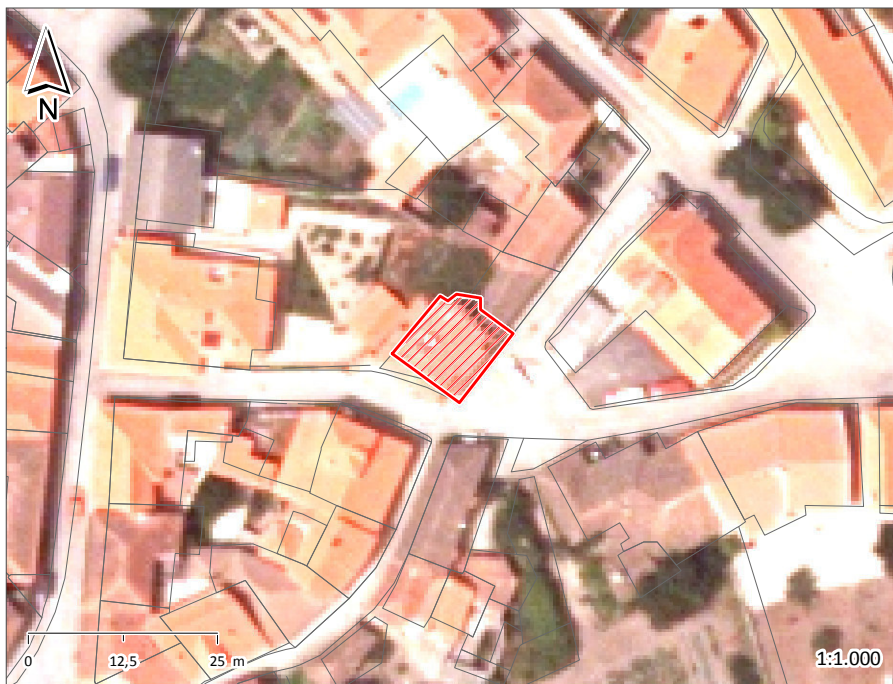
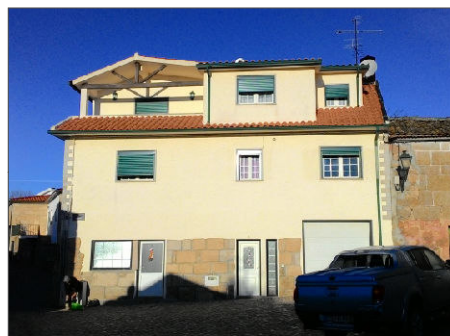
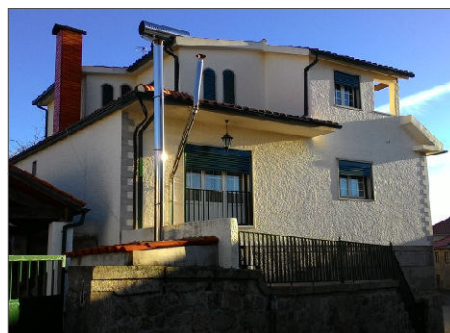
| IDENTIFICAÇÃO DO LOCAL: | Travessa dos Bombeiros | Nº POLÍCIA: | 1 | EDIFÍCIO Nº: | 250 |

| ÉPOCA DE CONSTRUÇÃO | POSTERIOR A 1990 | ESTADO DE CONSERVAÇÃO | EXCELENTE |

| CONSTRUÇÃO | MATERIAL | | TIPO | | COR | |
|---|---|---|---|---|---|---|
| ESTRUTURA | GRANITO | BETÃO ARMADO | ALVENARIA | | N/A | |
| REVESTIMENTO FACHADA | REBOCO | GRANITO | AREADO | BLOCO | BEGE | AMARELO |
| COBERTURA | TELHA CERÂMICA | | 3 ÁGUAS | | NATURAL | |

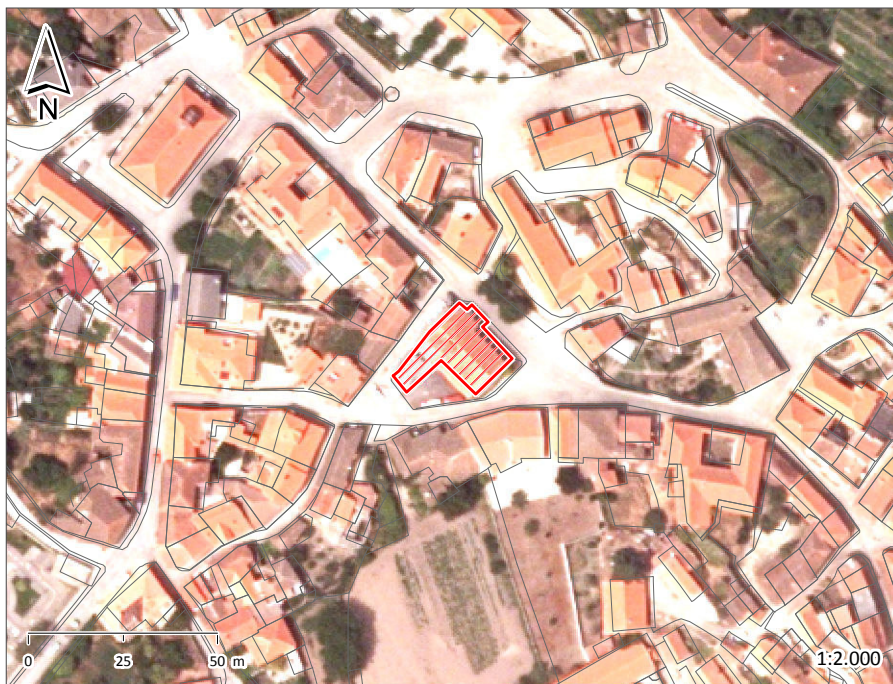
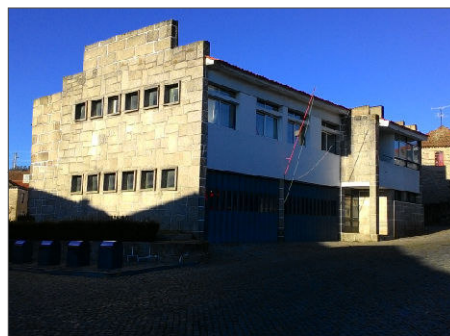
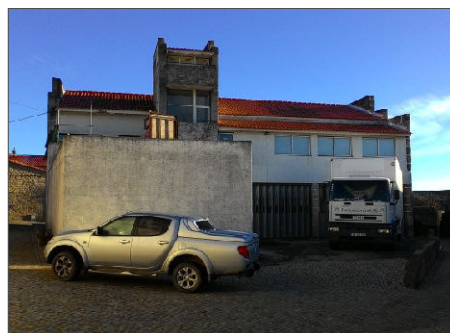
| IDENTIFICAÇÃO DO LOCAL: | Rua Doutor Ribeiro Saraiva | Nº POLÍCIA: | EDIFÍCIO Nº: 251 |

| ÉPOCA DE CONSTRUÇÃO | 1951-1990 | ESTADO DE CONSERVAÇÃO | MÉDIO |

| CONSTRUÇÃO | MATERIAL | | TIPO | | COR | |
|---|---|---|---|---|---|---|
| ESTRUTURA | GRANITO | BETÃO ARMADO | ALVENARIA | | N/A | |
| REVESTIMENTO FACHADA | REBOCO | GRANITO | CARAPINHA | BLOCO | BRANCO | AMARELO |
| COBERTURA | CHAPA DE FIBROCIMENTO | | 2 ÁGUAS | | PRETO | |

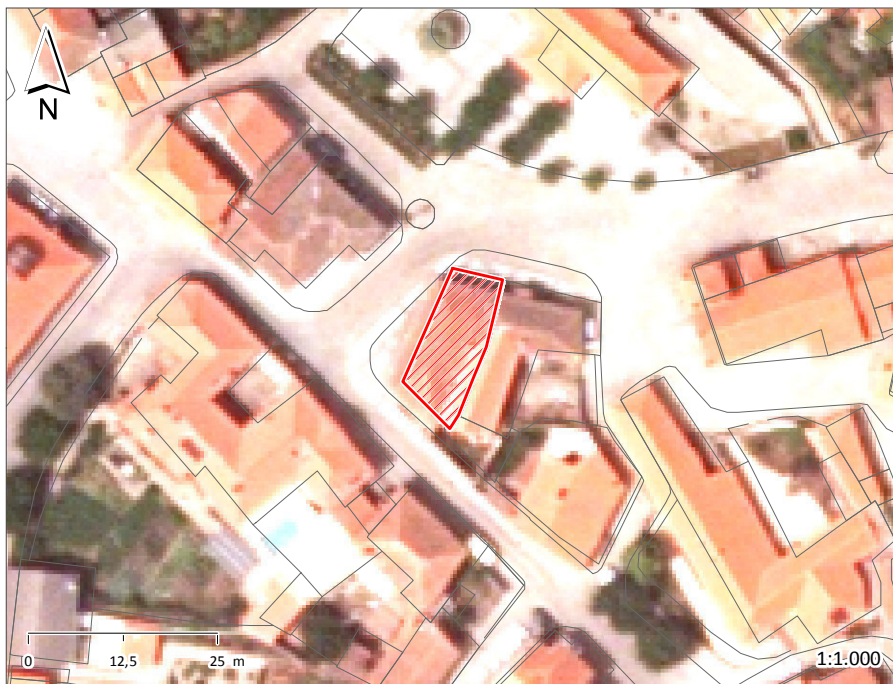
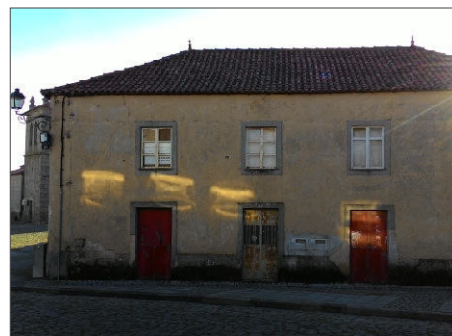
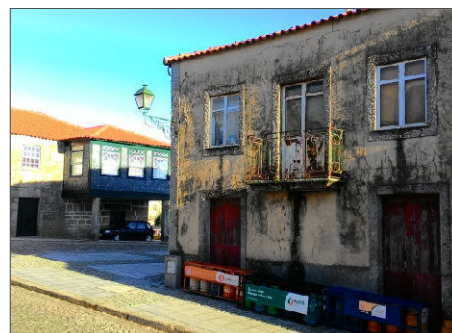
| IDENTIFICAÇÃO DO LOCAL: | Rua Doutor Ribeiro Saraiva | Nº POLÍCIA: | 6 | EDIFÍCIO Nº: | 252 |

| ÉPOCA DE CONSTRUÇÃO | ANTERIOR A 1900 | ESTADO DE CONSERVAÇÃO | MAU |
| VALOR ARQUITETÓNICO | COM QUALIDADE | TIPOLOGIA DO EDIFICADO | BANDA |

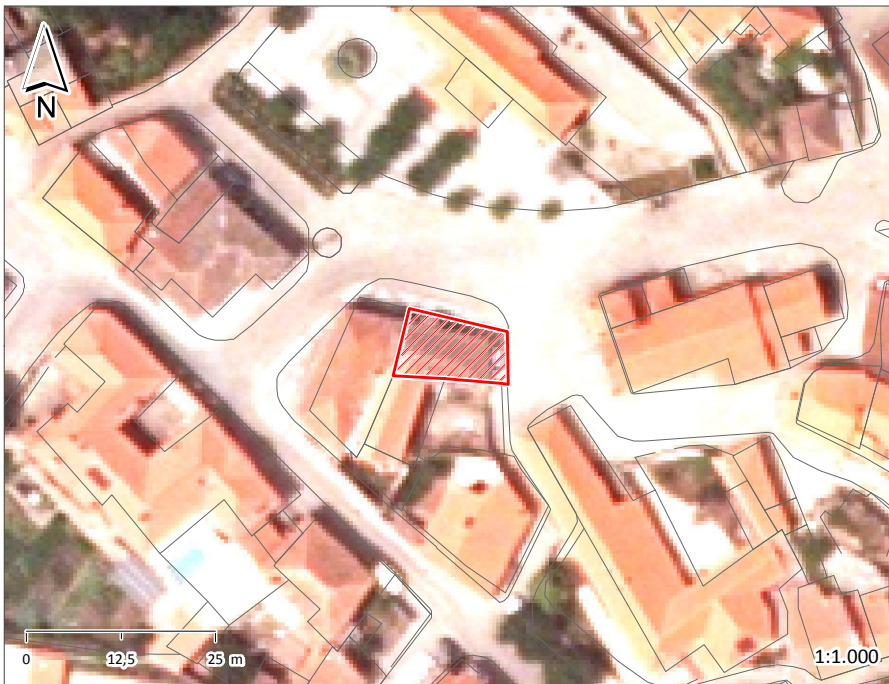
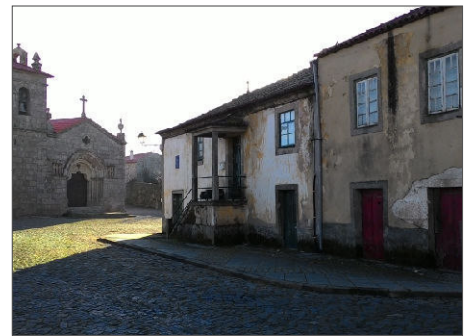
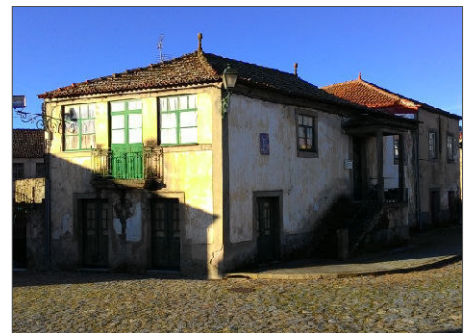
| IDENTIFICAÇÃO DO LOCAL: | Praça da República | Nº POLÍCIA: | 5 | EDIFÍCIO Nº: | 253 |

| ÉPOCA DE CONSTRUÇÃO | ANTERIOR A 1900 | ESTADO DE CONSERVAÇÃO | MAU |
| VALOR ARQUITETÓNICO | COM QUALIDADE | TIPOLOGIA DO EDIFICADO | BANDA |

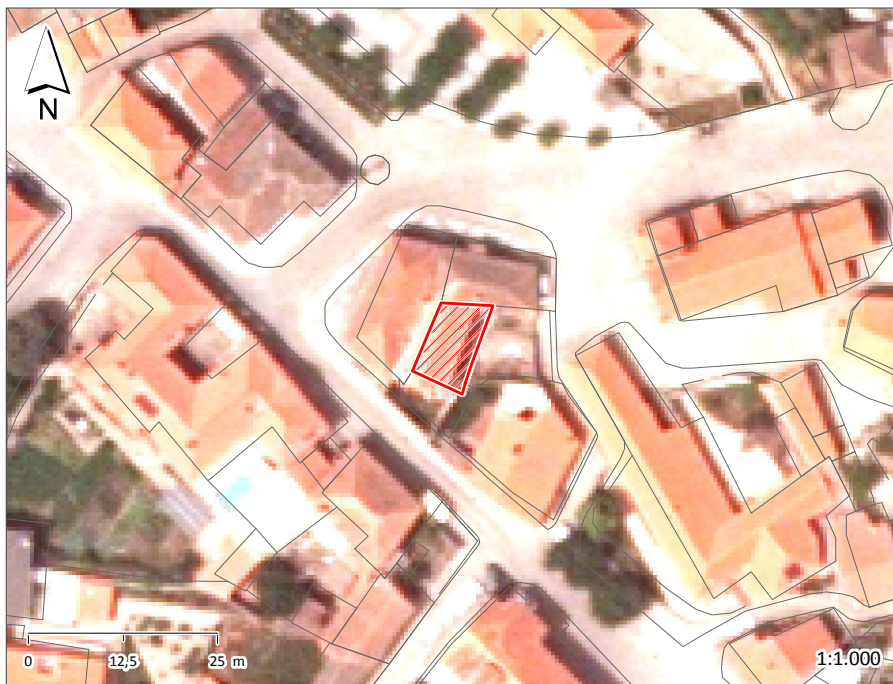
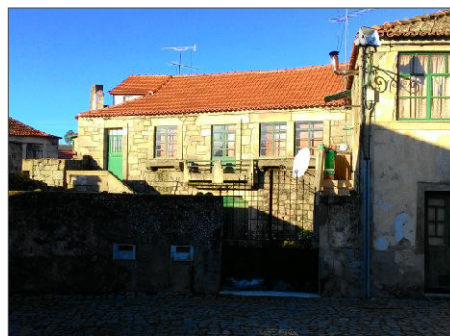
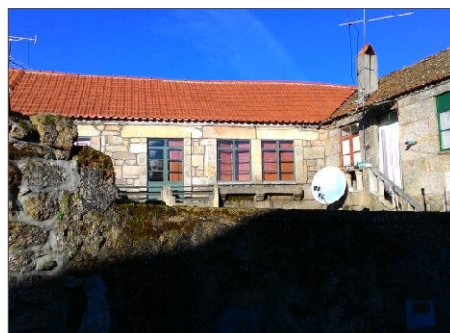
| IDENTIFICAÇÃO DO LOCAL: | Praça da República | Nº POLÍCIA: | EDIFÍCIO Nº: 254 |

| ÉPOCA DE CONSTRUÇÃO | ANTERIOR A 1900 | ESTADO DE CONSERVAÇÃO | BOM |
| VALOR ARQUITETÓNICO | COM QUALIDADE | TIPOLOGIA DO EDIFICADO | BANDA |

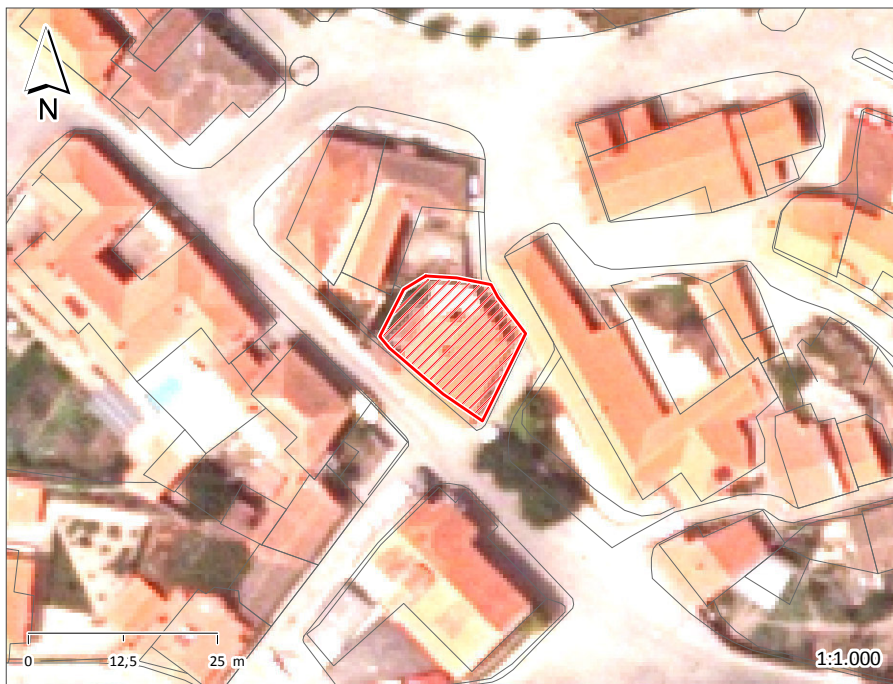
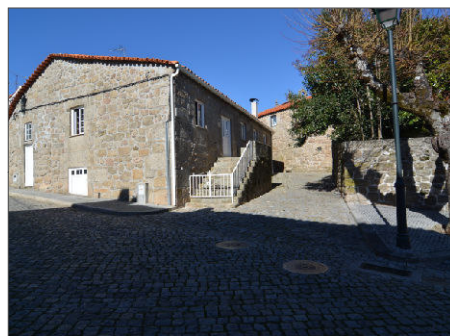
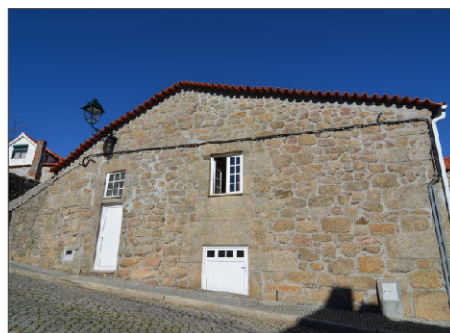
| IDENTIFICAÇÃO DO LOCAL: | Rua Dr. Ribeiro Saraiva | Nº POLÍCIA: | 2 | EDIFÍCIO Nº: | 255 |

| ÉPOCA DE CONSTRUÇÃO | ANTERIOR A 1900 | ESTADO DE CONSERVAÇÃO | EXCELENTE |
| VALOR ARQUITETÓNICO | COM QUALIDADE | TIPOLOGIA DO EDIFICADO | BANDA |
