## OPERAÇÃO DE REABILITAÇÃO URBANA DA ARU DO CENTRO URBANO DA VILA DE SERNANCELHE

### Programa Estratégico de Reabilitação Urbana

Caderno II – Caracterização do Edificado e do Espaço Público | setembro 2016

Fase 2 – Programa Estratégico de Reabilitação Urbana

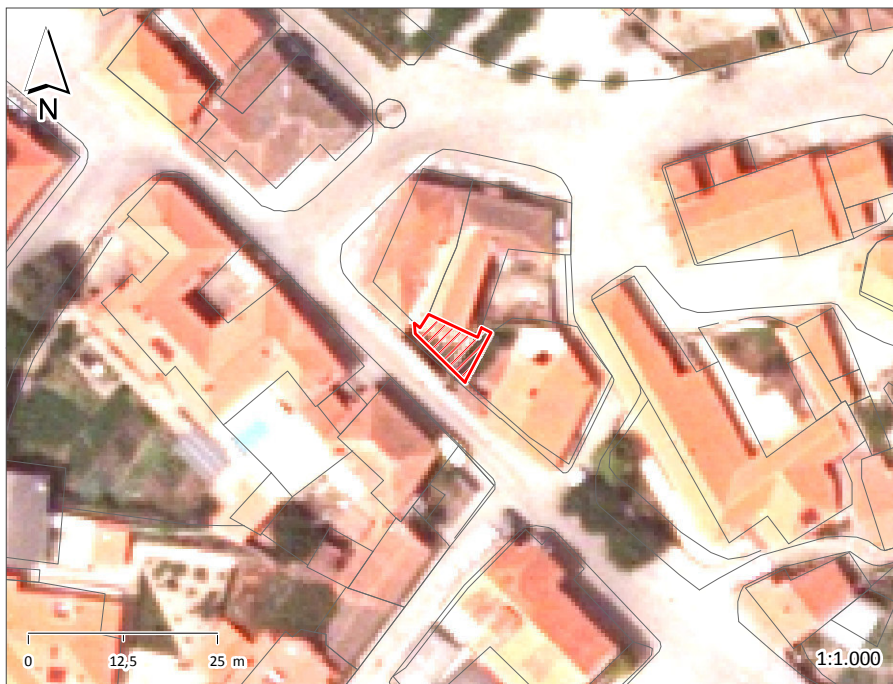
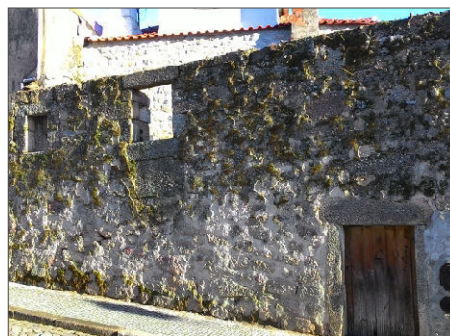
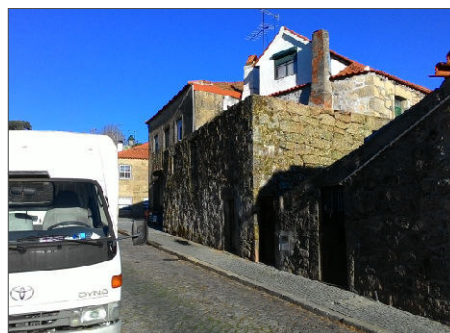
| IDENTIFICAÇÃO DO LOCAL: | Rua Dr. Ribeiro Saraiva | Nº POLÍCIA: | EDIFÍCIO Nº: 256 |

| ÉPOCA DE CONSTRUÇÃO | ANTERIOR A 1900 | ESTADO DE CONSERVAÇÃO | PÉSSIMO |
| VALOR ARQUITETÓNICO | SEM QUALIDADE | TIPOLOGIA DO EDIFICADO | BANDA |

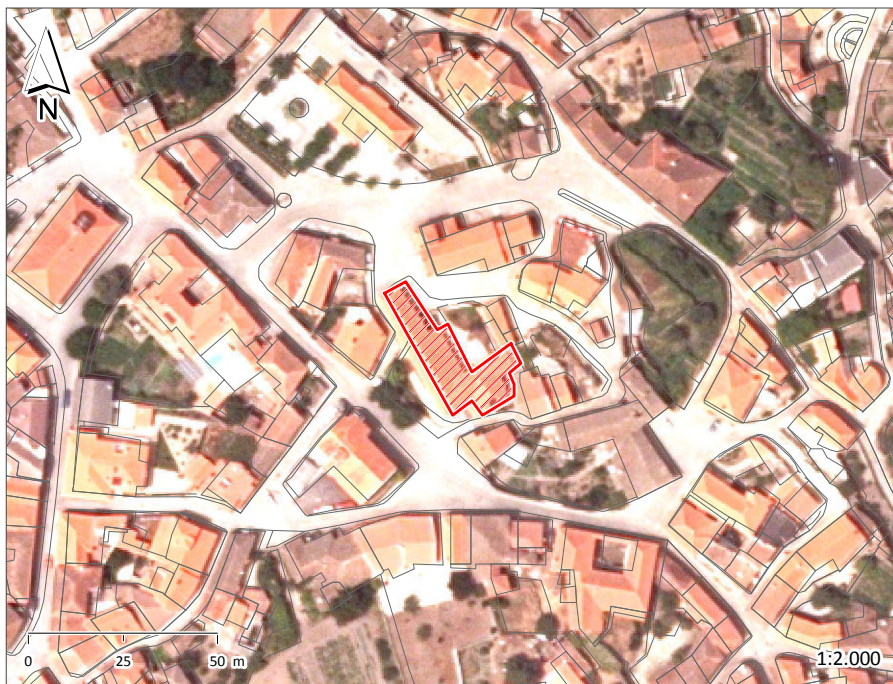
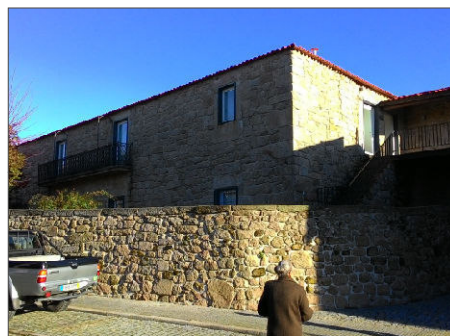
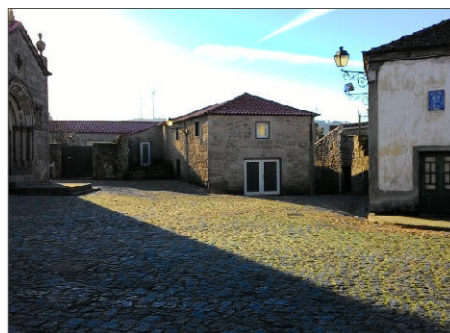
| IDENTIFICAÇÃO DO LOCAL: | Praça da República | Nº POLÍCIA: | 3 | EDIFÍCIO Nº: | 257 |

| ÉPOCA DE CONSTRUÇÃO | ANTERIOR A 1900 | ESTADO DE CONSERVAÇÃO | EXCELENTE |
| VALOR ARQUITETÓNICO | COM QUALIDADE | TIPOLOGIA DO EDIFICADO | BANDA |

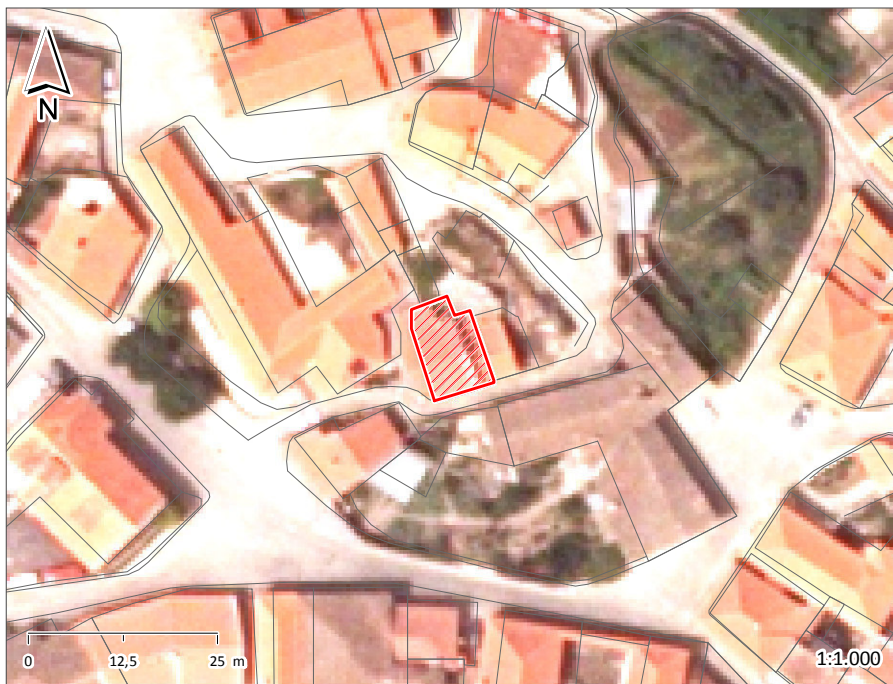
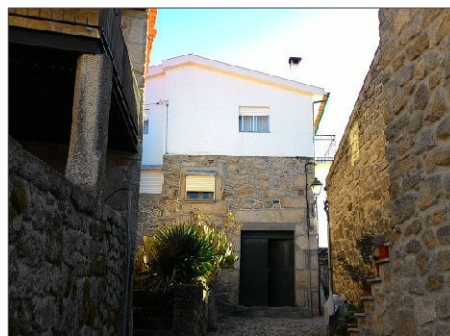
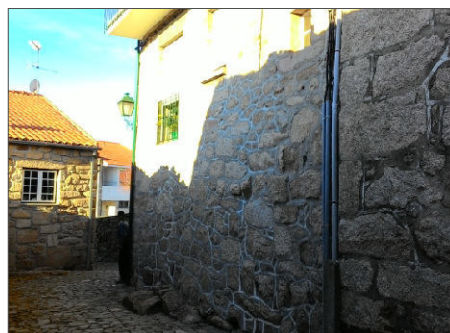
| IDENTIFICAÇÃO DO LOCAL: | "Travessa dos Bombeiros A" | Nº POLÍCIA: | EDIFÍCIO Nº: 258 |

| ÉPOCA DE CONSTRUÇÃO | ANTERIOR A 1900 | ESTADO DE CONSERVAÇÃO | EXCELENTE |
| VALOR ARQUITETÓNICO | COM QUALIDADE | TIPOLOGIA DO EDIFICADO | BANDA |

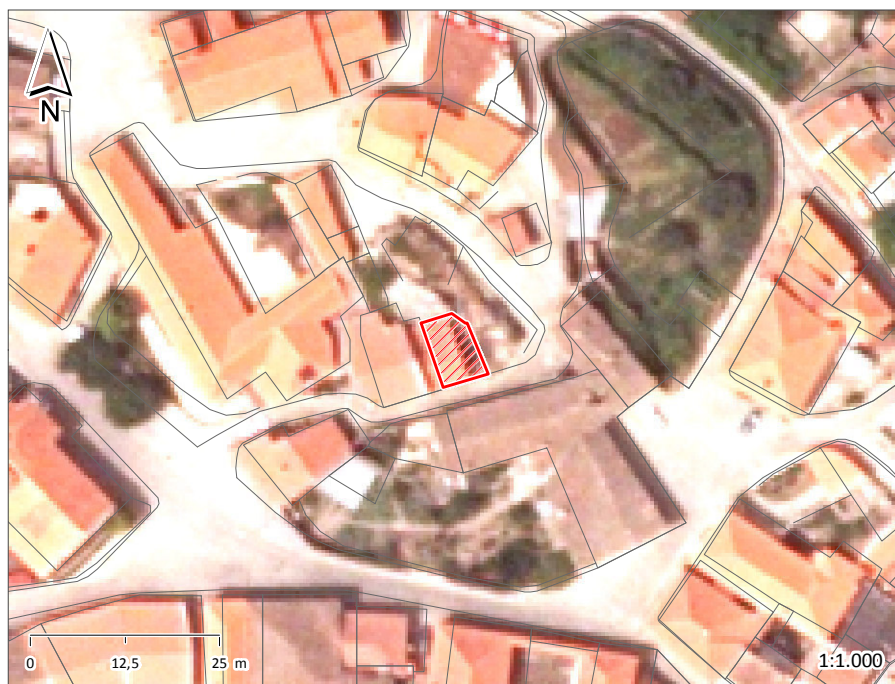
| IDENTIFICAÇÃO DO LOCAL: | "Travessa dos Bombeiros A" | Nº POLÍCIA: | EDIFÍCIO Nº: 259 |

| ÉPOCA DE CONSTRUÇÃO | ANTERIOR A 1900 | ESTADO DE CONSERVAÇÃO | MÉDIO |

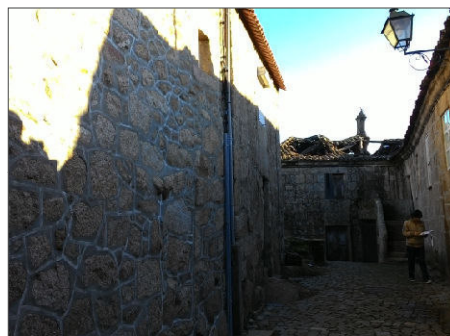
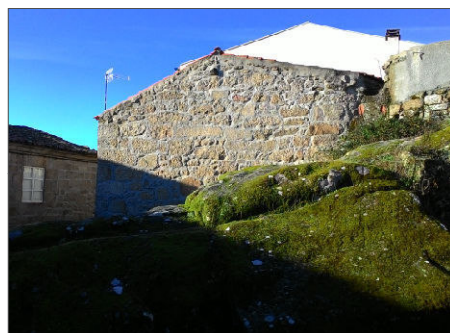
| VALOR ARQUITETÓNICO | COM QUALIDADE | TIPOLOGIA DO EDIFICADO | BANDA |

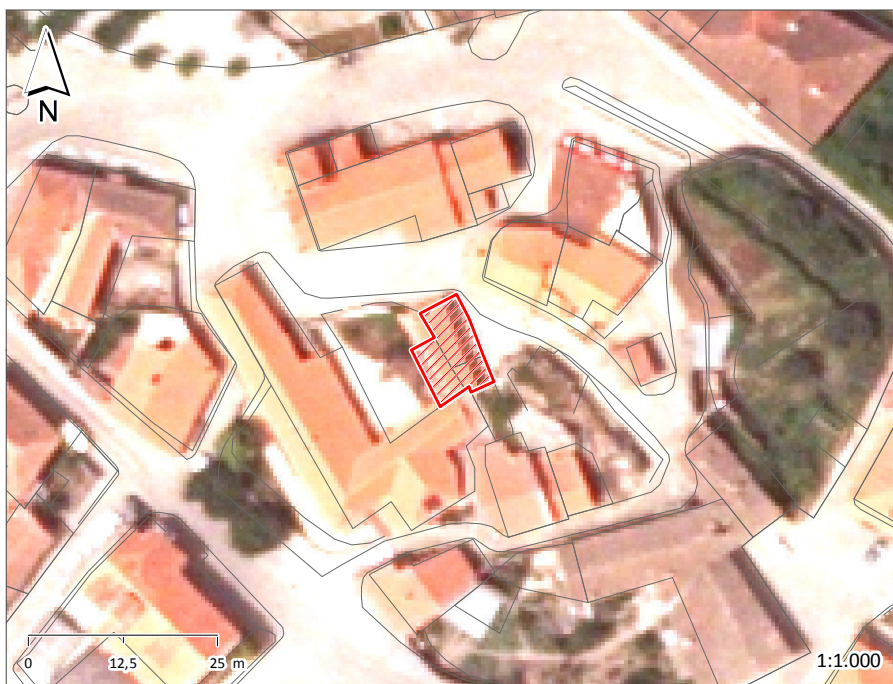
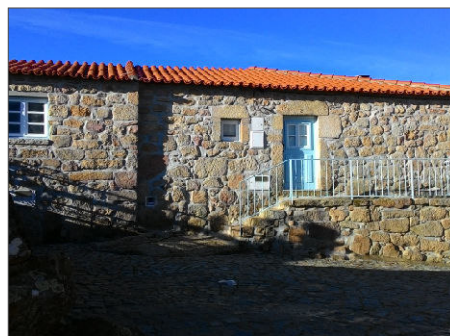
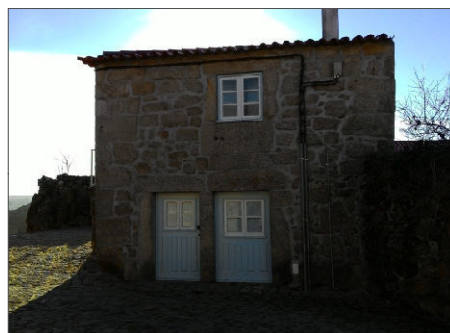
| IDENTIFICAÇÃO DO LOCAL: | Praça da República | Nº POLÍCIA: | 2 | EDIFÍCIO Nº: | 260 |

| ÉPOCA DE CONSTRUÇÃO | ANTERIOR A 1900 | ESTADO DE CONSERVAÇÃO | EXCELENTE |
| VALOR ARQUITETÓNICO | COM QUALIDADE | TIPOLOGIA DO EDIFICADO | ISOLADO |

| CONSTRUÇÃO | MATERIAL | TIPO | COR |
|---|---|---|---|
| ESTRUTURA | GRANITO | ALVENARIA | N/A |
| REVESTIMENTO FACHADA | GRANITO | BLOCO | AMARELO |
| COBERTURA | TELHA CERÂMICA | 4 ÁGUAS | NATURAL |

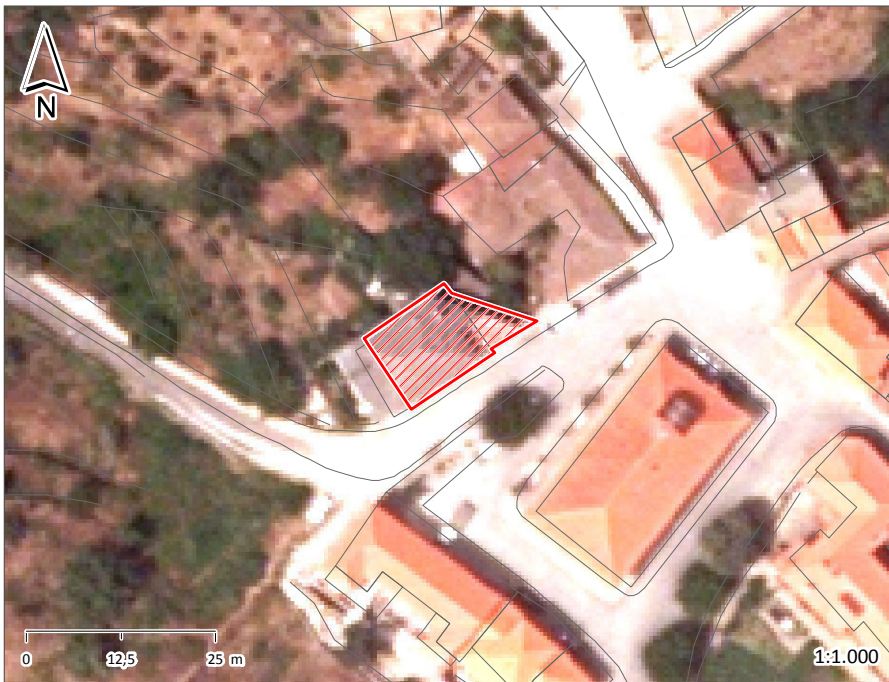
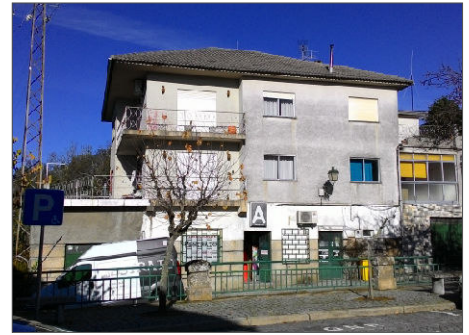
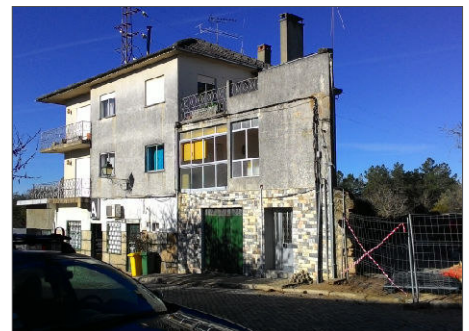
| IDENTIFICAÇÃO DO LOCAL: | Largo do Município | Nº POLÍCIA: | EDIFÍCIO Nº: 261 |

| ÉPOCA DE CONSTRUÇÃO | 1951-1990 | ESTADO DE CONSERVAÇÃO | MÉDIO |
| VALOR ARQUITETÓNICO | COM QUALIDADE | TIPOLOGIA DO EDIFICADO | ISOLADO |

| CONSTRUÇÃO | MATERIAL | TIPO | COR |
|---|---|---|---|
| ESTRUTURA | BETÃO ARMADO | | N/A |
| REVESTIMENTO FACHADA | REBOCO | AREADO | BRANCO CINZA |
| COBERTURA | TELHA DE BETÃO | 4 ÁGUAS | PRETO |

Ampliação corresponde ao anexo  
Com logradouro

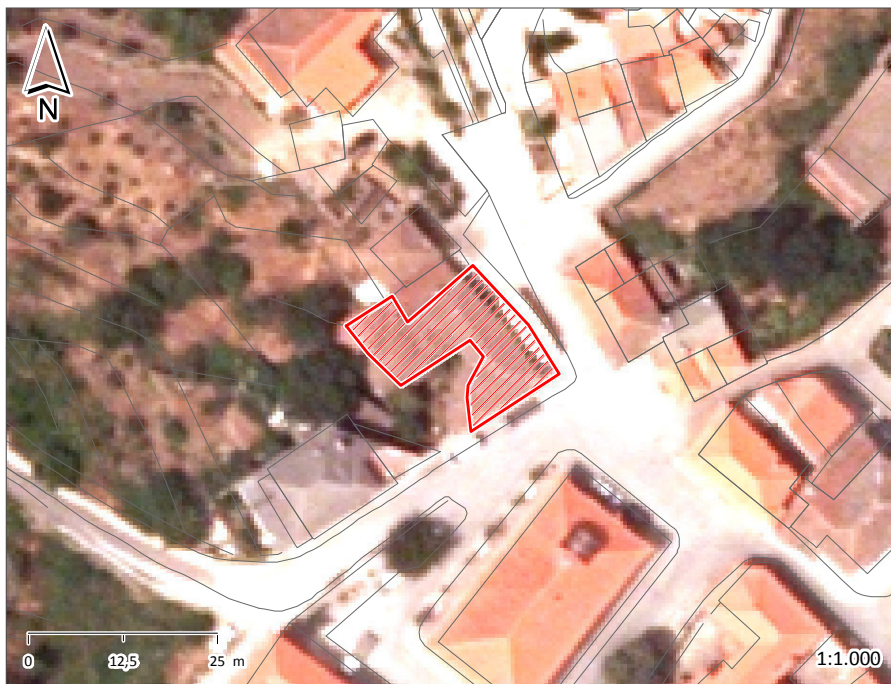
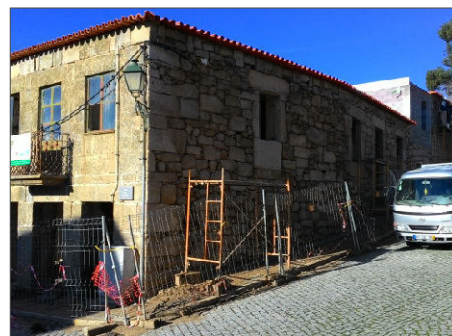
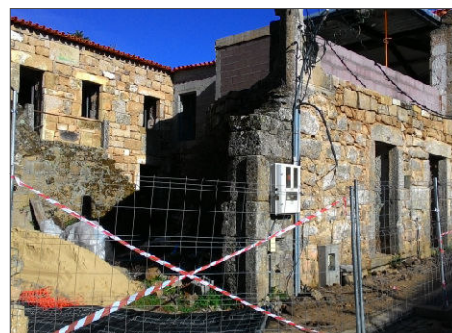
| IDENTIFICAÇÃO DO LOCAL: | Largo do Município | Nº POLÍCIA: | EDIFÍCIO Nº: 262 |

| ÉPOCA DE CONSTRUÇÃO | ANTERIOR A 1900 | ESTADO DE CONSERVAÇÃO | |

| CONSTRUÇÃO | | MATERIAL | | TIPO | COR |
|---|---|---|---|---|---|
| ESTRUTURA | | GRANITO | BETÃO ARMADO | ALVENARIA | N/A |
| REVESTIMENTO FACHADA | | GRANITO | S/R | BLOCO | AMARELO |
| COBERTURA | | TELHA CERÂMICA | | 4 ÁGUAS | NATURAL |

| Ampliação corresponde ao 1º piso | | | | | |

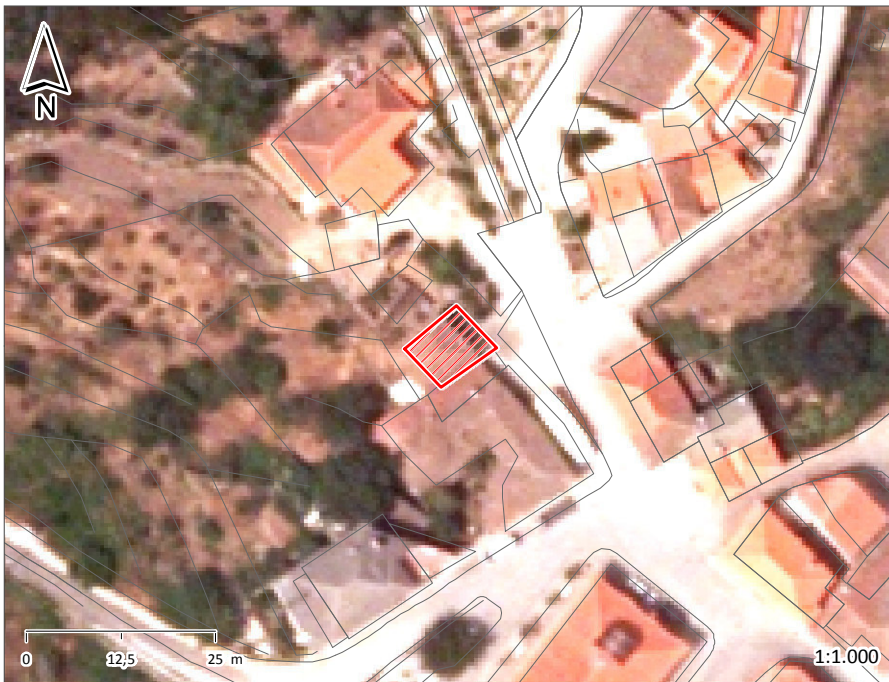
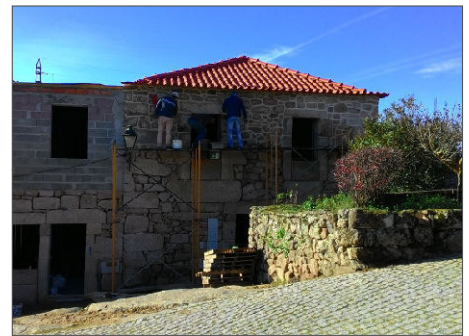
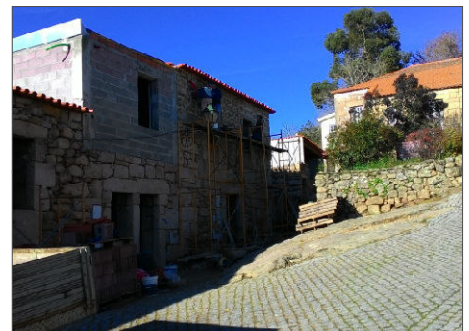
| IDENTIFICAÇÃO DO LOCAL: | Rua do Castelo | Nº POLÍCIA: | EDIFÍCIO Nº: 263 |

| ÉPOCA DE CONSTRUÇÃO | ANTERIOR A 1900 | ESTADO DE CONSERVAÇÃO | |

| CONSTRUÇÃO | | MATERIAL | | TIPO | COR |
|---|---|---|---|---|---|
| ESTRUTURA | | GRANITO | BETÃO ARMADO | ALVENARIA | N/A |
| REVESTIMENTO FACHADA | | GRANITO | S/R | BLOCO | AMARELO |
| COBERTURA | | TELHA CERÂMICA | | 4 ÁGUAS | NATURAL |

Ampliação corresponde ao 1º piso  
Com logradouro

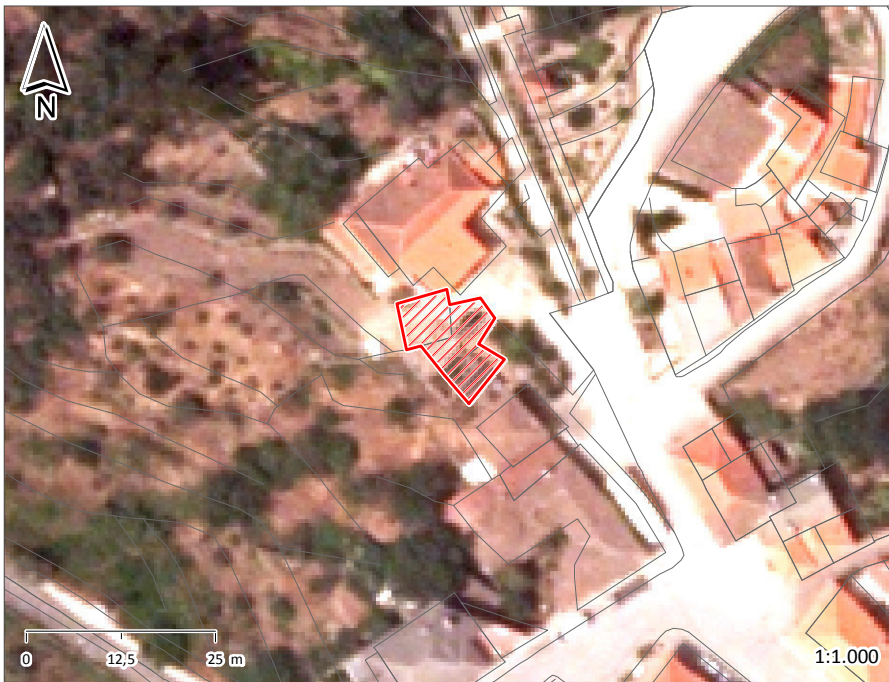
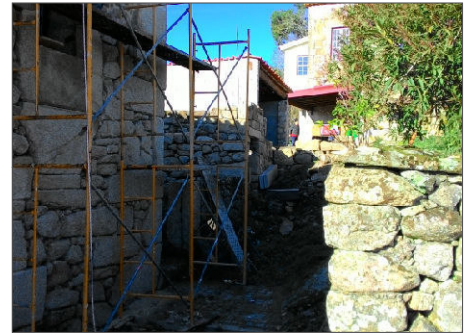
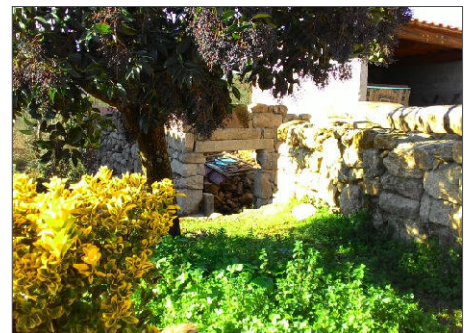
| IDENTIFICAÇÃO DO LOCAL: | Rua do Castelo | Nº POLÍCIA: | EDIFÍCIO Nº: 264 |

| ÉPOCA DE CONSTRUÇÃO | ANTERIOR A 1900 | ESTADO DE CONSERVAÇÃO | PÉSSIMO |
| VALOR ARQUITETÓNICO | SEM QUALIDADE | TIPOLOGIA DO EDIFICADO | ISOLADO |

| CONSTRUÇÃO | MATERIAL | TIPO | COR |
|---|---|---|---|
| ESTRUTURA | GRANITO | ALVENARIA | N/A |
| REVESTIMENTO FACHADA | GRANITO | BLOCO | AMARELO |

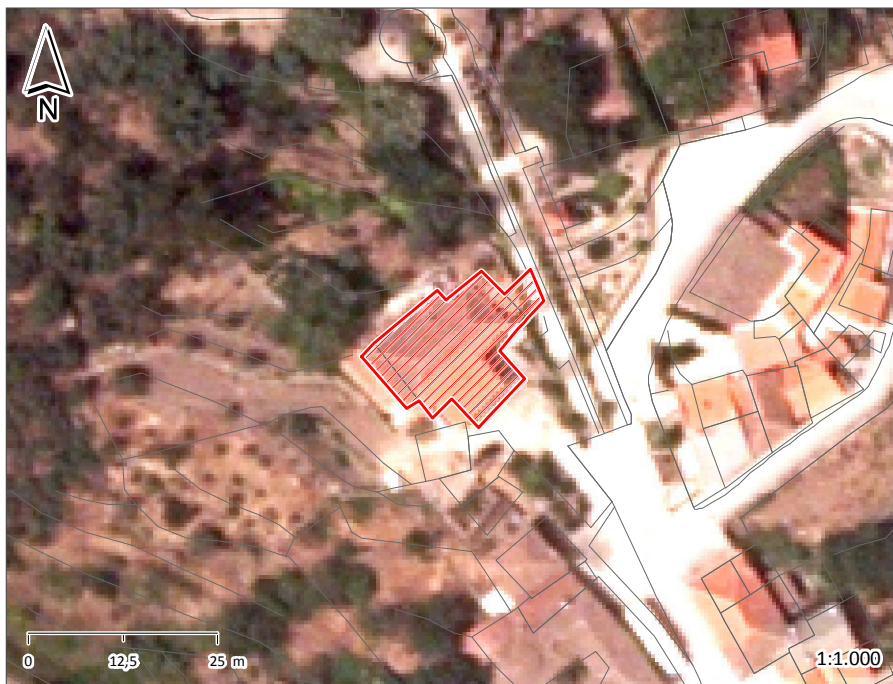
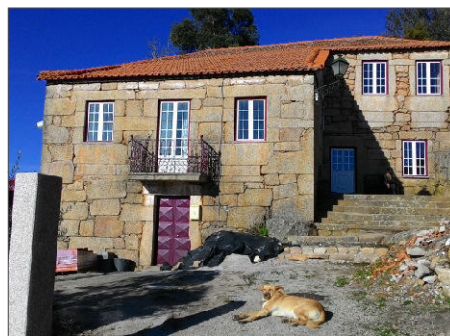
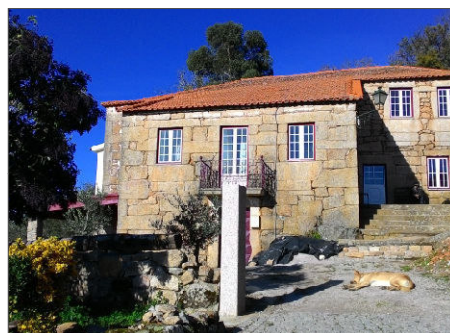
| IDENTIFICAÇÃO DO LOCAL: | Rua do Castelo | Nº POLÍCIA: | EDIFÍCIO Nº: 265 |

| ÉPOCA DE CONSTRUÇÃO | ANTERIOR A 1900 | ESTADO DE CONSERVAÇÃO | MÉDIO |
| VALOR ARQUITETÓNICO | COM QUALIDADE | TIPOLOGIA DO EDIFICADO | ISOLADO |

| Anexo dissociante do conjunto, sem qualidade, e com a aplicação de múltiplos sistemas construtivos díspares |

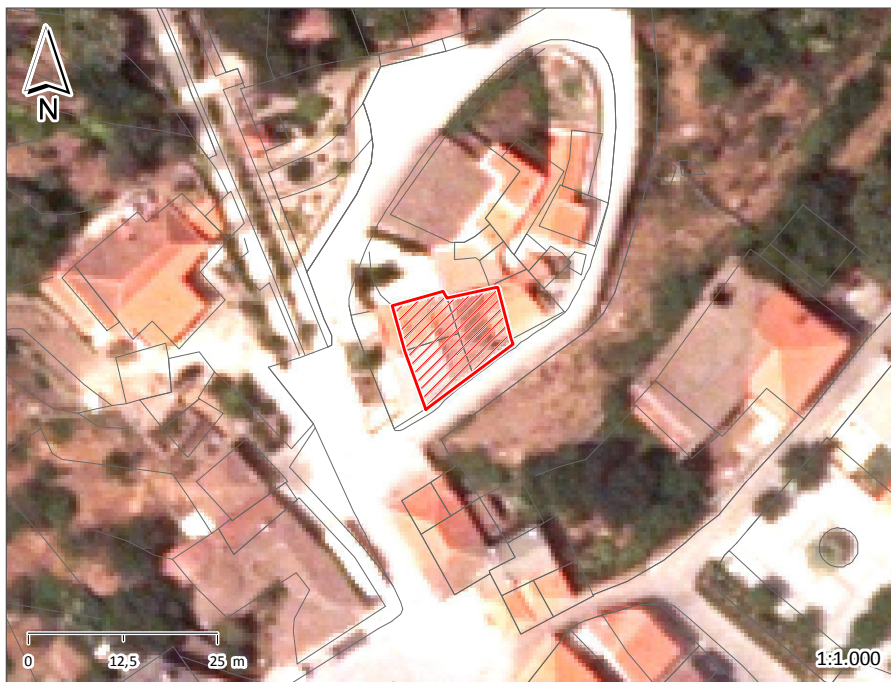
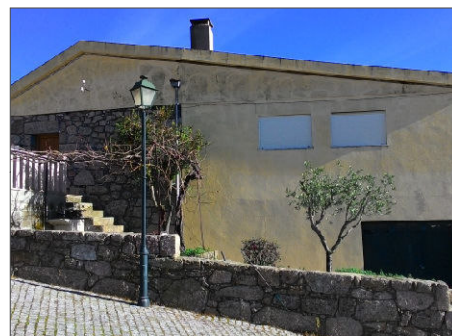
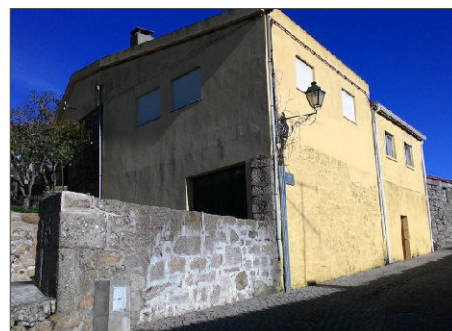
| IDENTIFICAÇÃO DO LOCAL: | Rua do Castelo | Nº POLÍCIA: | EDIFÍCIO Nº: 266 |

| ÉPOCA DE CONSTRUÇÃO | ANTERIOR A 1900 | ESTADO DE CONSERVAÇÃO | MÉDIO |
| VALOR ARQUITETÓNICO | COM QUALIDADE | TIPOLOGIA DO EDIFICADO | BANDA |

| Ampliação corresponde ao 1º piso |

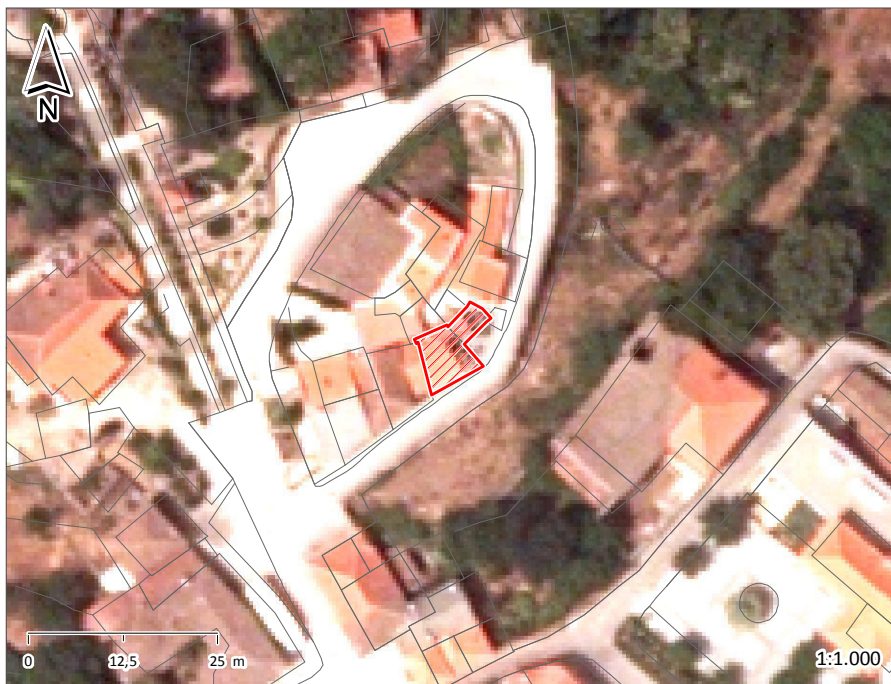
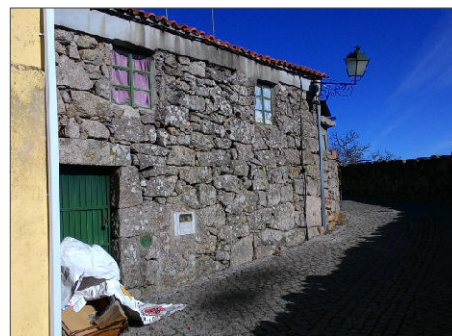
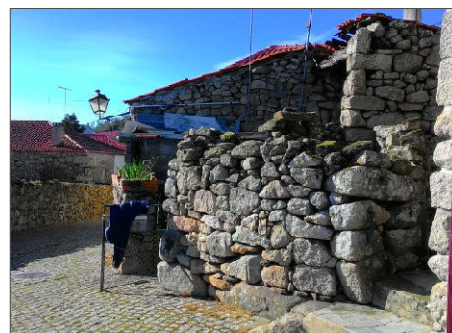
| IDENTIFICAÇÃO DO LOCAL: | Rua do Castelo | Nº POLÍCIA: | EDIFÍCIO Nº: 267 |

| ÉPOCA DE CONSTRUÇÃO | ANTERIOR A 1900 | ESTADO DE CONSERVAÇÃO | MAU |
| VALOR ARQUITETÓNICO | SEM QUALIDADE | TIPOLOGIA DO EDIFICADO | BANDA |

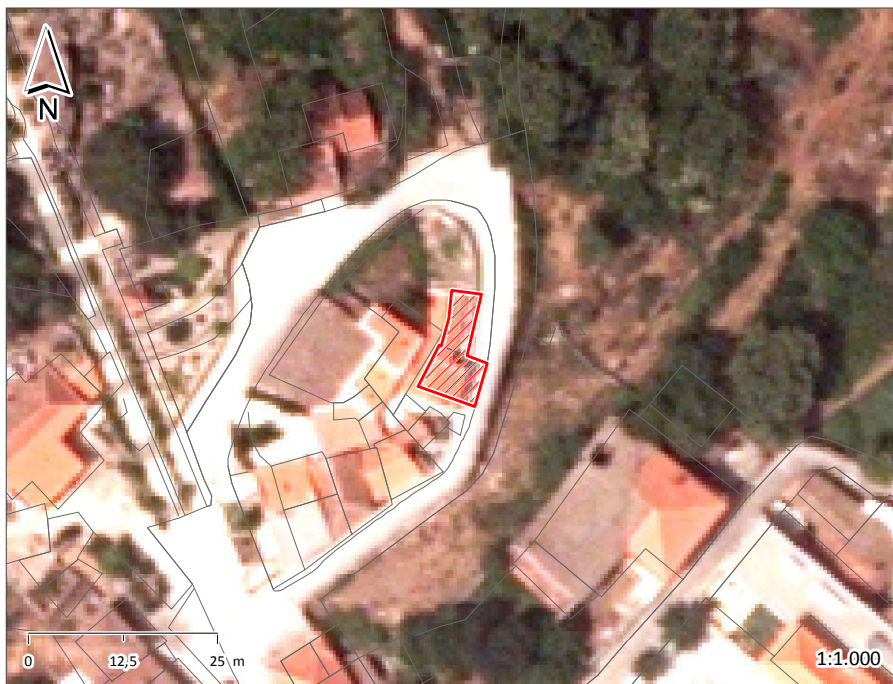
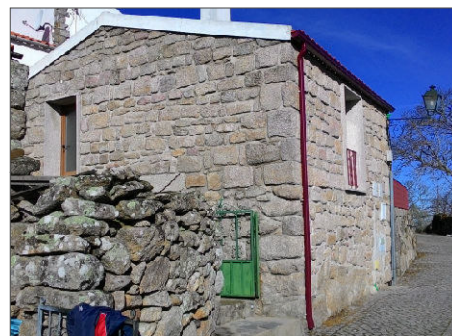
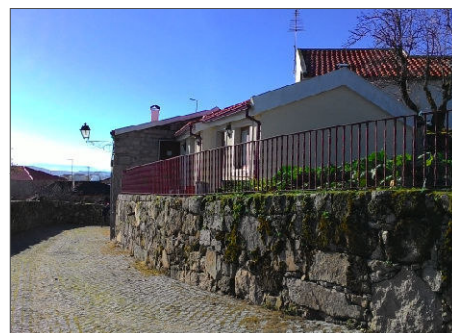
| IDENTIFICAÇÃO DO LOCAL: | Rua do Castelo | Nº POLÍCIA: | EDIFÍCIO Nº: 268 |

| ÉPOCA DE CONSTRUÇÃO | ANTERIOR A 1900 | ESTADO DE CONSERVAÇÃO | EXCELENTE |
| VALOR ARQUITETÓNICO | COM QUALIDADE | TIPOLOGIA DO EDIFICADO | BANDA |

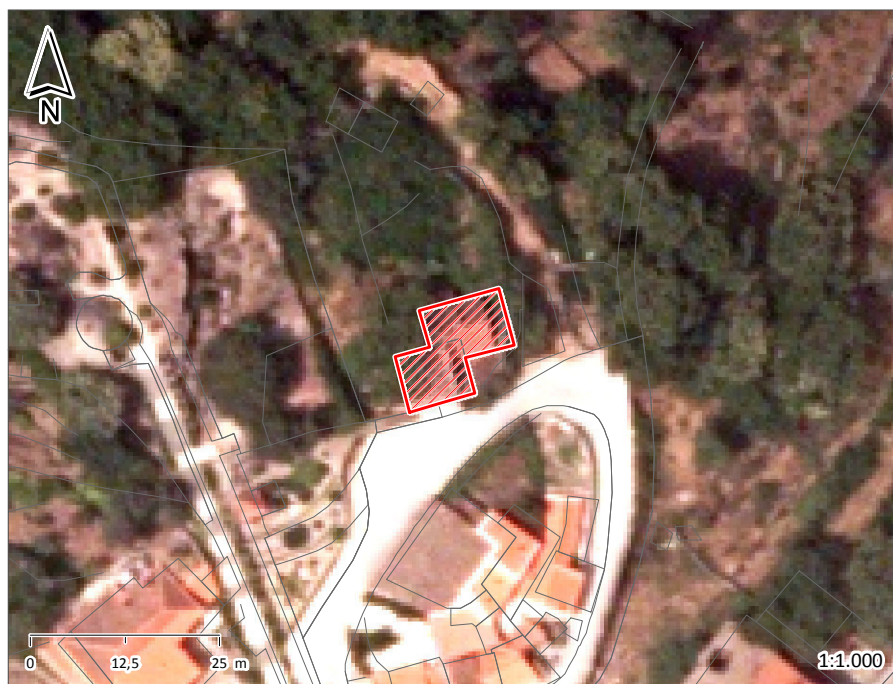
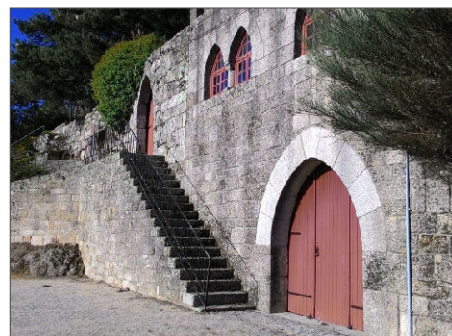
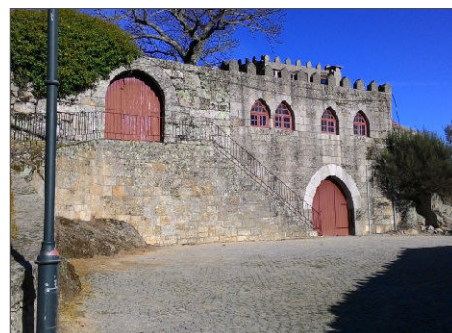
| IDENTIFICAÇÃO DO LOCAL: | Rua do Castelo | Nº POLÍCIA: | EDIFÍCIO Nº: 269 |

| ÉPOCA DE CONSTRUÇÃO | ANTERIOR A 1900 | ESTADO DE CONSERVAÇÃO | |
| VALOR ARQUITETÓNICO | PATRIMONIAL | TIPOLOGIA DO EDIFICADO | ISOLADO |

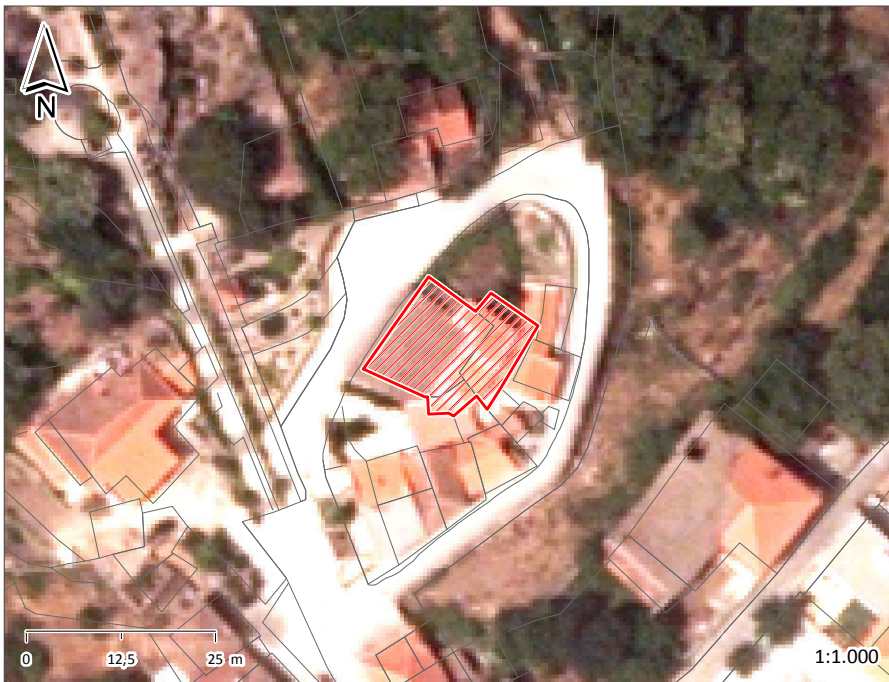
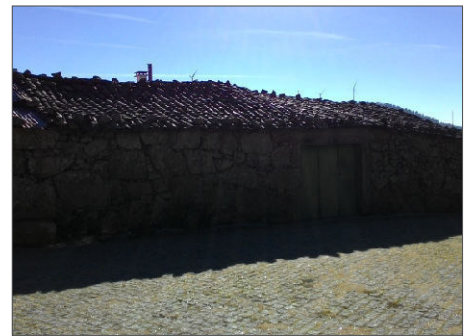
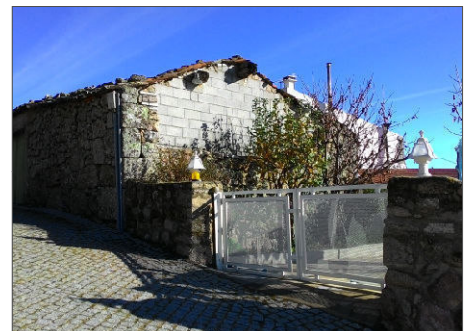
| IDENTIFICAÇÃO DO LOCAL: | Rua do Castelo | Nº POLÍCIA: | EDIFÍCIO Nº: 270 |

| ÉPOCA DE CONSTRUÇÃO | ANTERIOR A 1900 | ESTADO DE CONSERVAÇÃO | MAU |
| VALOR ARQUITETÓNICO | SEM QUALIDADE | TIPOLOGIA DO EDIFICADO | ISOLADO |

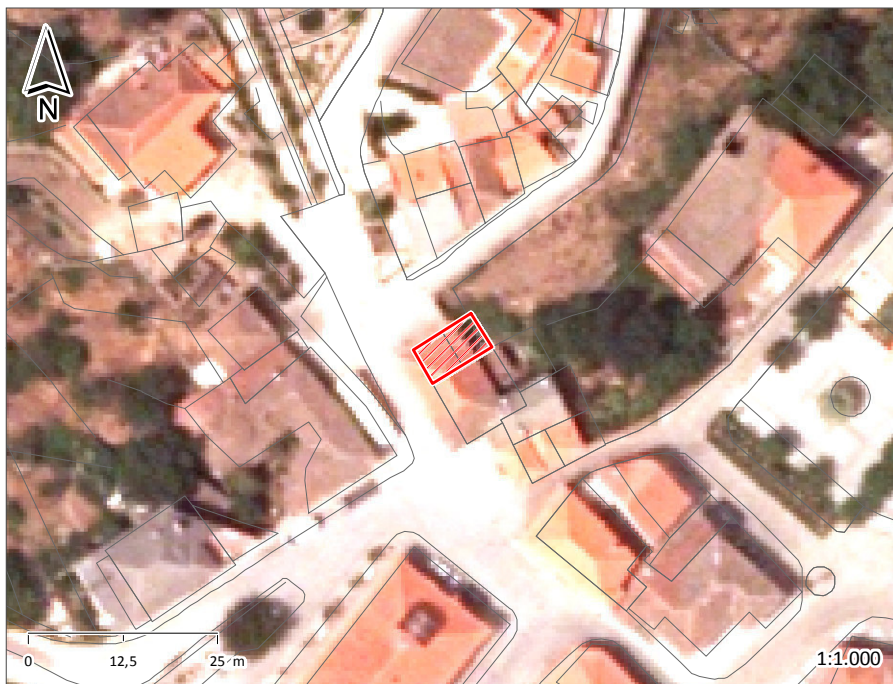
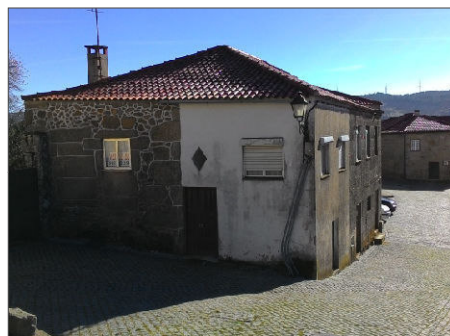
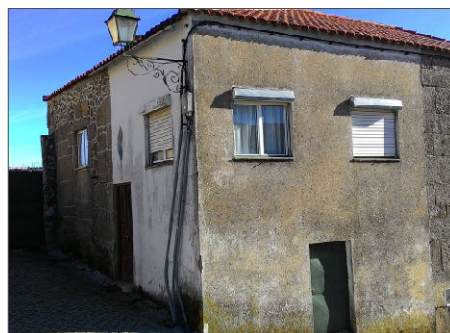
| IDENTIFICAÇÃO DO LOCAL: | Rua do Castelo | Nº POLÍCIA: | EDIFÍCIO Nº: 271 |

| ÉPOCA DE CONSTRUÇÃO | ANTERIOR A 1900 | ESTADO DE CONSERVAÇÃO | MÉDIO |
| VALOR ARQUITETÓNICO | COM QUALIDADE | TIPOLOGIA DO EDIFICADO | BANDA |

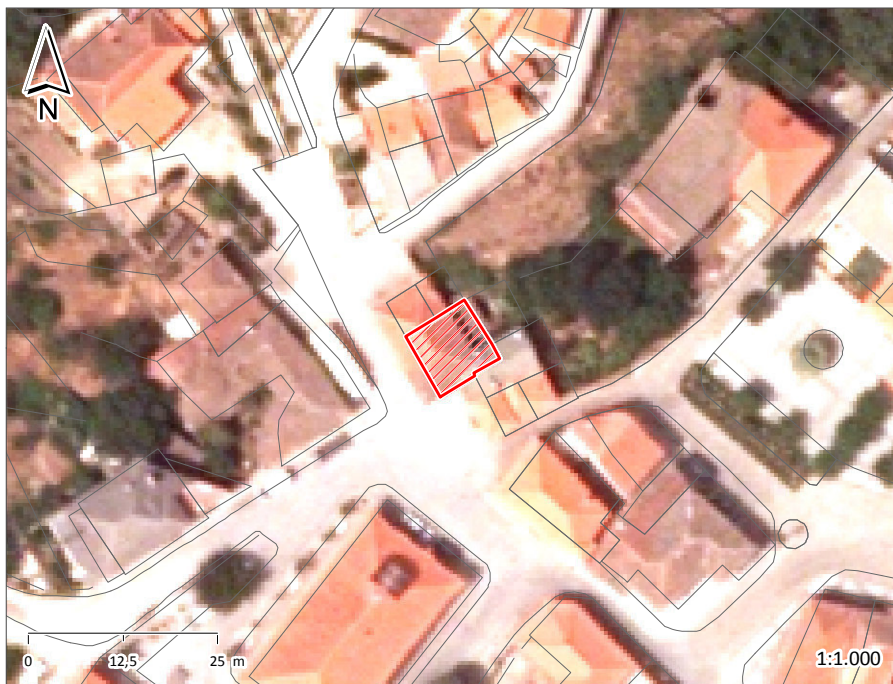
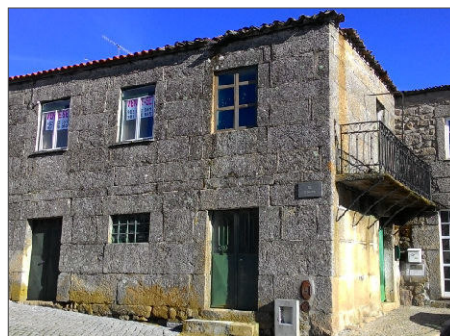
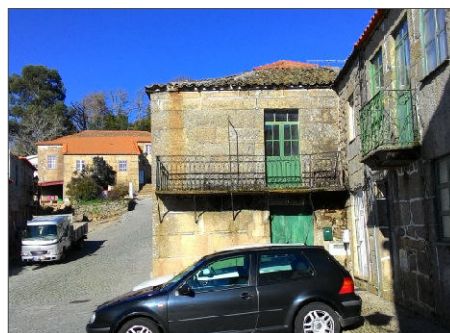
| IDENTIFICAÇÃO DO LOCAL: | Rua do Castelo | Nº POLÍCIA: | EDIFÍCIO Nº: 272 |

| ÉPOCA DE CONSTRUÇÃO | ANTERIOR A 1900 | ESTADO DE CONSERVAÇÃO | MÉDIO |
| VALOR ARQUITETÓNICO | COM QUALIDADE | TIPOLOGIA DO EDIFICADO | BANDA |

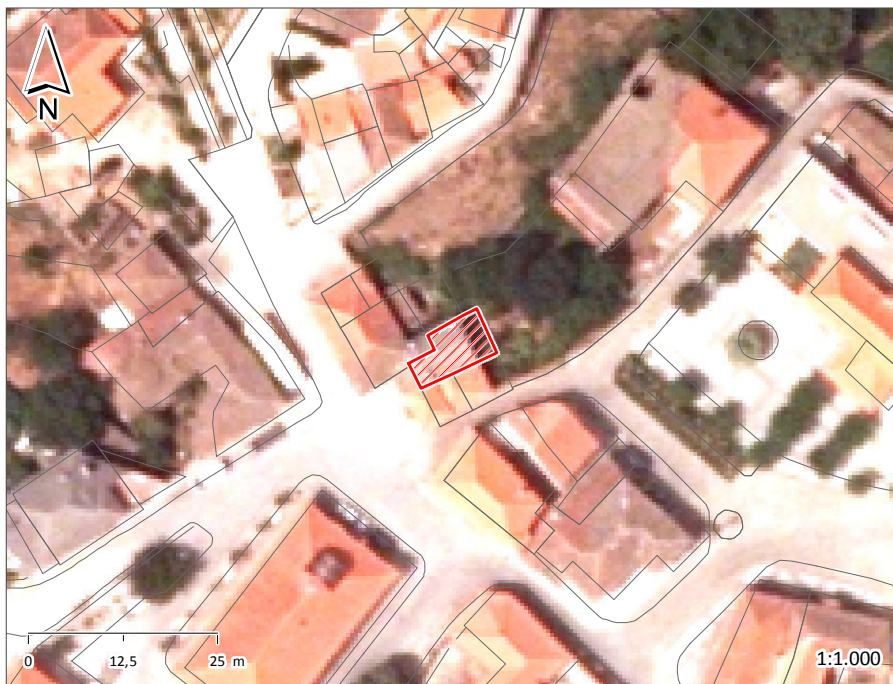
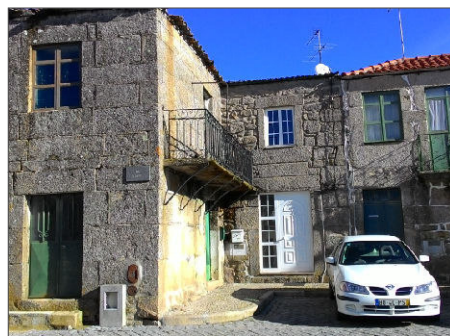
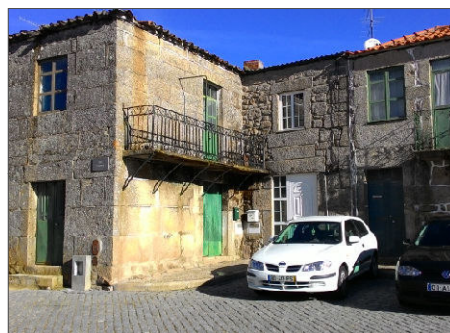
| IDENTIFICAÇÃO DO LOCAL: | Largo do Município | Nº POLÍCIA: | 26 | EDIFÍCIO Nº: | 273 |

| ÉPOCA DE CONSTRUÇÃO | ANTERIOR A 1900 | ESTADO DE CONSERVAÇÃO | MÉDIO |
| VALOR ARQUITETÓNICO | COM QUALIDADE | TIPOLOGIA DO EDIFICADO | BANDA |

| CONSTRUÇÃO | MATERIAL | TIPO | COR |
|---|---|---|---|
| ESTRUTURA | GRANITO | ALVENARIA | N/A |
| REVESTIMENTO FACHADA | GRANITO | BLOCO | AMARELO |
| COBERTURA | TELHA CERÂMICA | 3 ÁGUAS | NATURAL |

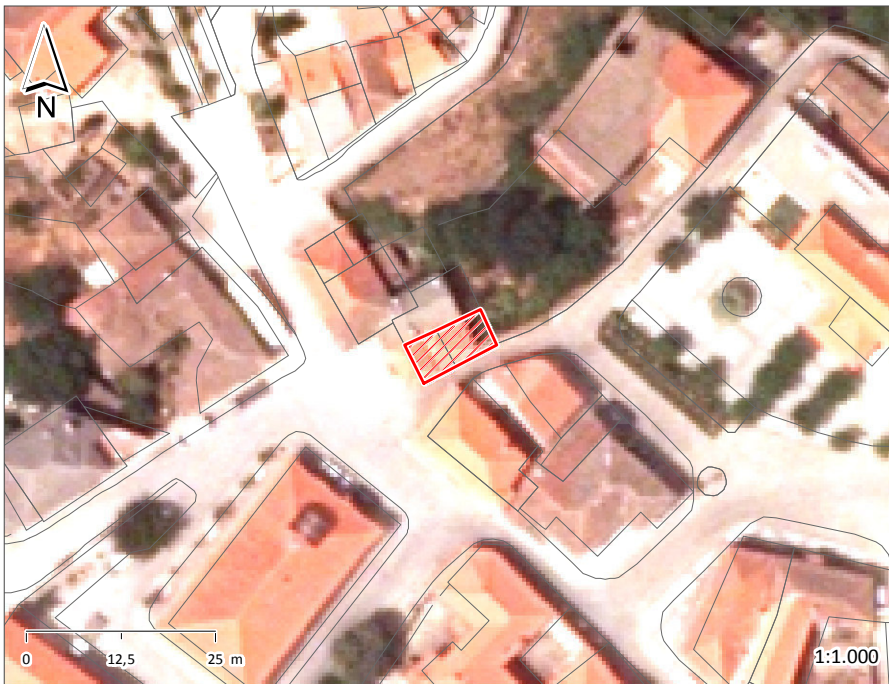
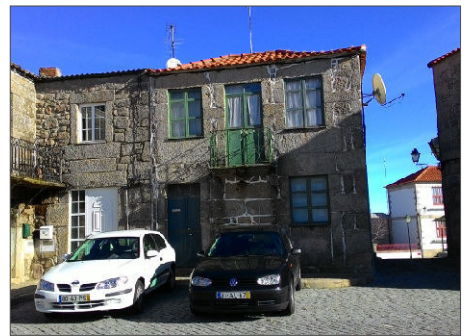
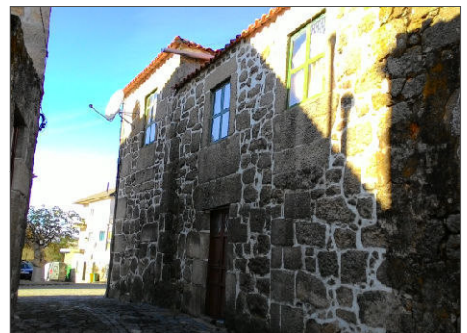
| IDENTIFICAÇÃO DO LOCAL: | Largo do Município | Nº POLÍCIA: | 24 | EDIFÍCIO Nº: | 274 |

| ÉPOCA DE CONSTRUÇÃO | ANTERIOR A 1900 | ESTADO DE CONSERVAÇÃO | BOM |
| VALOR ARQUITETÓNICO | COM QUALIDADE | TIPOLOGIA DO EDIFICADO | BANDA |

| CONSTRUÇÃO | MATERIAL | TIPO | COR |
|---|---|---|---|
| ESTRUTURA | GRANITO | ALVENARIA | N/A |
| REVESTIMENTO FACHADA | GRANITO | BLOCO | AMARELO |
| COBERTURA | TELHA CERÂMICA | 8 ÁGUAS | NATURAL |

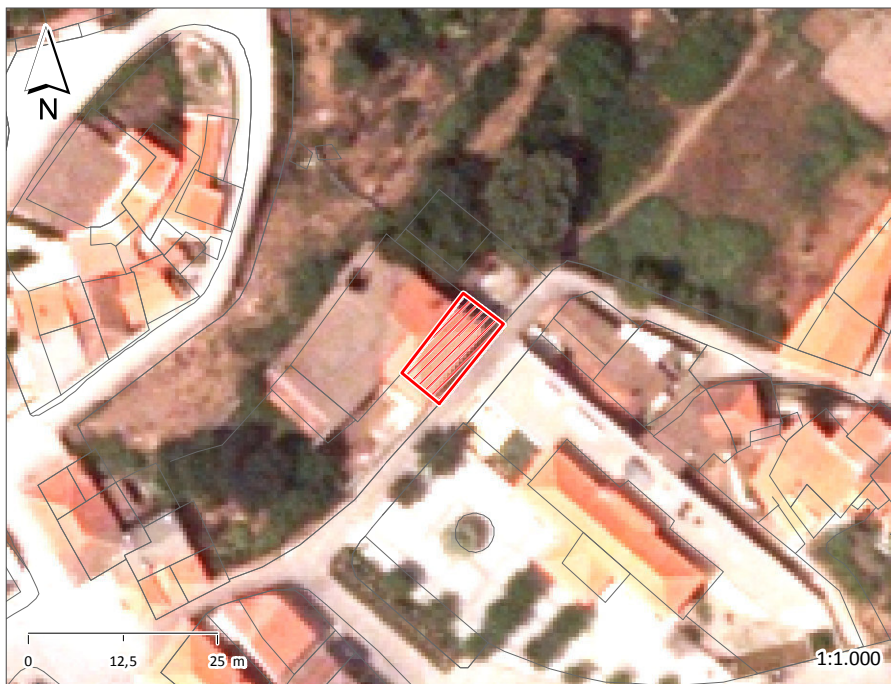
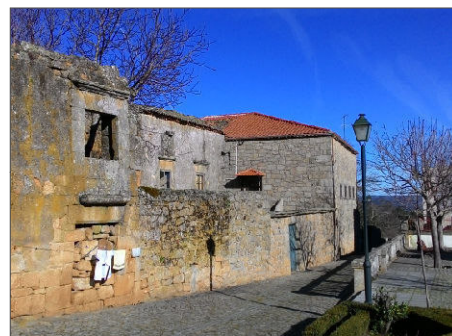
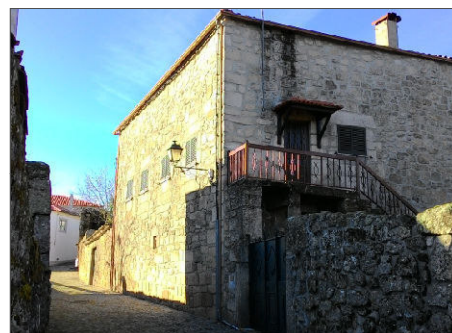
| IDENTIFICAÇÃO DO LOCAL: | Rua Pereira Lapa | Nº POLÍCIA: | EDIFÍCIO Nº: 275 |

| ÉPOCA DE CONSTRUÇÃO | ANTERIOR A 1900 | ESTADO DE CONSERVAÇÃO | BOM |
| VALOR ARQUITETÓNICO | COM QUALIDADE | TIPOLOGIA DO EDIFICADO | BANDA |

| CONSTRUÇÃO | MATERIAL | TIPO | COR |
|---|---|---|---|
| ESTRUTURA | GRANITO | ALVENARIA | N/A |
| REVESTIMENTO FACHADA | GRANITO | BLOCO | AMARELO |
| COBERTURA | TELHA CERÂMICA | 3 ÁGUAS | NATURAL |

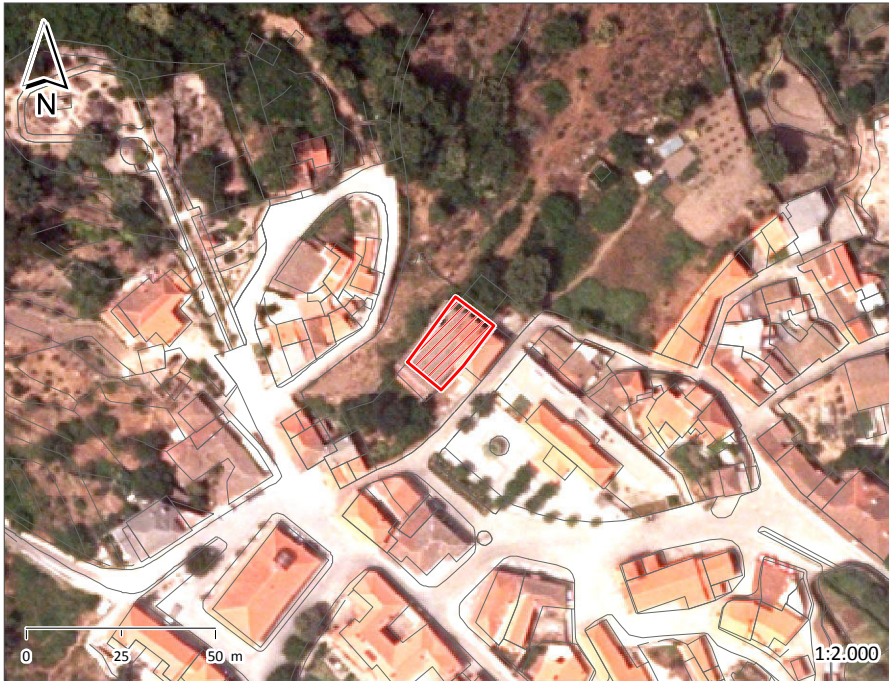
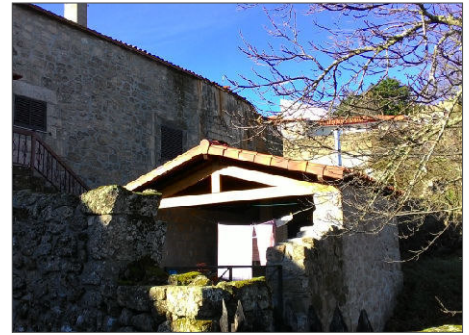
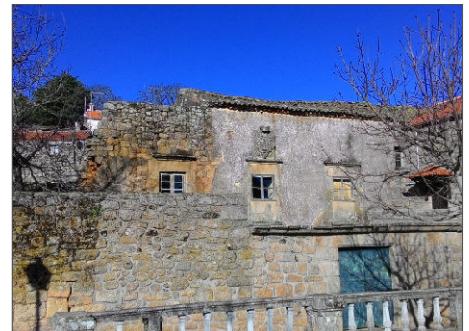
| IDENTIFICAÇÃO DO LOCAL: | Rua Pereira Lapa | Nº POLÍCIA: | EDIFÍCIO Nº: 276 |

| ÉPOCA DE CONSTRUÇÃO | ANTERIOR A 1900 | ESTADO DE CONSERVAÇÃO | PÉSSIMO |
| VALOR ARQUITETÓNICO | COM QUALIDADE | TIPOLOGIA DO EDIFICADO | BANDA |

| CONSTRUÇÃO | MATERIAL | TIPO | COR |
|---|---|---|---|
| ESTRUTURA | GRANITO | ALVENARIA | N/A |
| REVESTIMENTO FACHADA | GRANITO | BLOCO | AMARELO |
| COBERTURA | TELHA CERÂMICA | 3 ÁGUAS | NATURAL |

| FORMA DE OCUPAÇÃO | DEVOLUTO | REGIME DE PROPRIEDADE | DO PRÓPRIO | ENTIDADE PROPRIETÁRIA | PRIVADA |

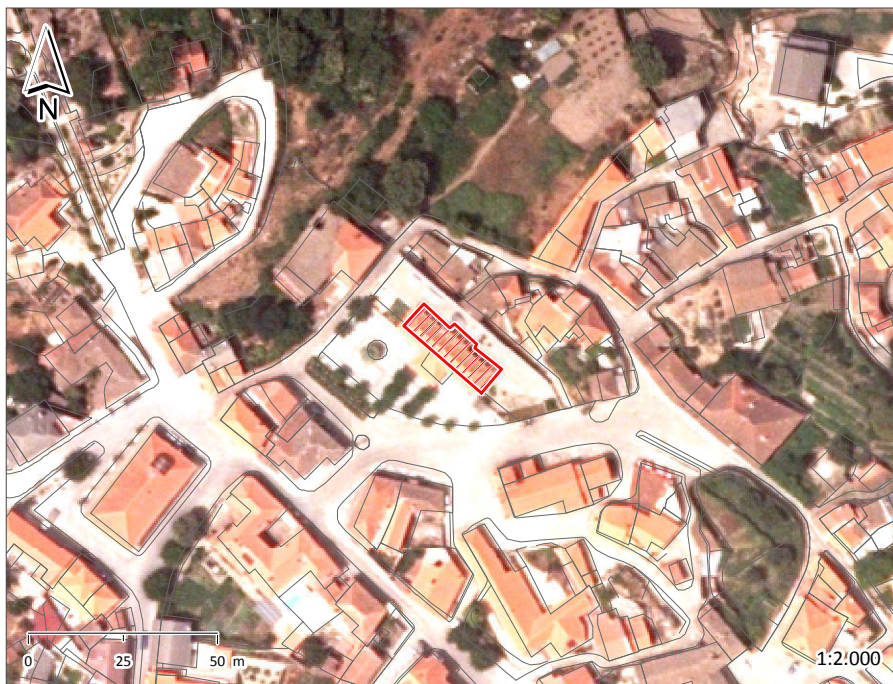
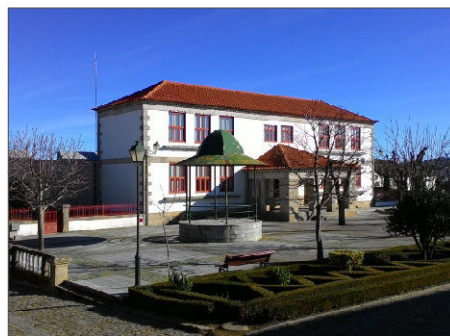
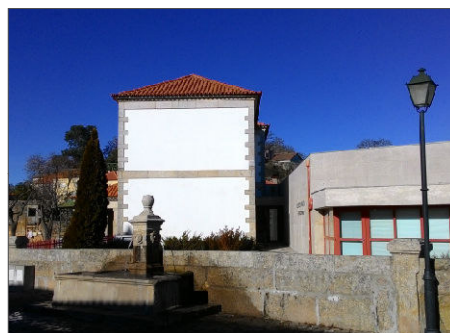
| IDENTIFICAÇÃO DO LOCAL: | Praça da República | Nº POLÍCIA: | EDIFÍCIO Nº: 277 |

| ÉPOCA DE CONSTRUÇÃO | 1951-1990 | ESTADO DE CONSERVAÇÃO | EXCELENTE |
| VALOR ARQUITETÓNICO | COM QUALIDADE | TIPOLOGIA DO EDIFICADO | ISOLADO |

| CONSTRUÇÃO | | MATERIAL | | TIPO | | COR | |
|---|---|---|---|---|---|---|---|
| ESTRUTURA | | GRANITO | BETÃO ARMADO | ALVENARIA | | N/A | |
| REVESTIMENTO FACHADA | | GRANITO | REBOCO | PLACA | AREADO | AMARELO | BRANCO |
| COBERTURA | | TELHA CERÂMICA | TELA | 4 ÁGUAS | PLANA | NATURAL | |
| ALTERAÇÕES | AMPLIAÇÃO | GRANITO | | PLACA | | AMARELO | |
