## OPERAÇÃO DE REABILITAÇÃO URBANA DA ARU DO CENTRO URBANO DA VILA DE SERNANCELHE

### Programa Estratégico de Reabilitação Urbana

Caderno II – Caracterização do Edificado e do Espaço Público | setembro 2016

Fase 2 – Programa Estratégico de Reabilitação Urbana

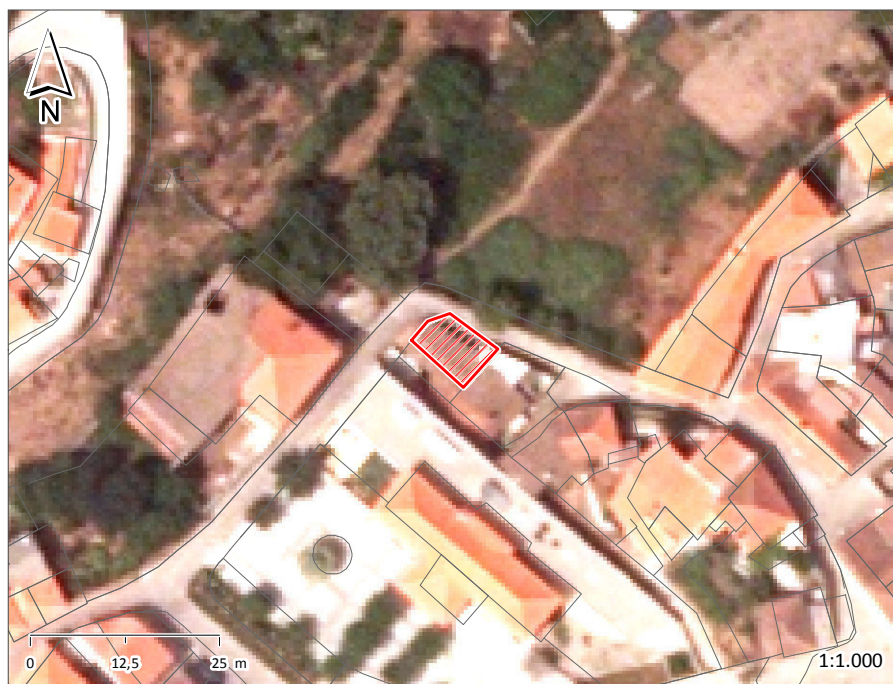
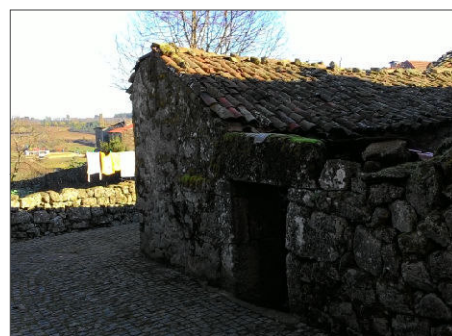
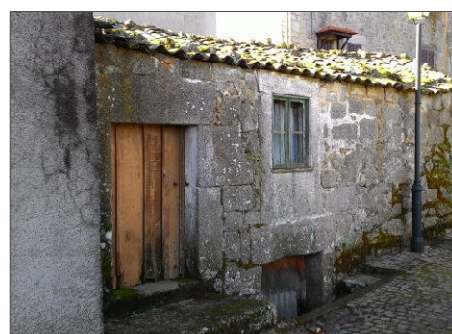
| IDENTIFICAÇÃO DO LOCAL: | Rua Pereira Lapa | Nº POLÍCIA: | EDIFÍCIO Nº: 278 |

| ÉPOCA DE CONSTRUÇÃO | ANTERIOR A 1900 | ESTADO DE CONSERVAÇÃO | MAU |
| VALOR ARQUITETÓNICO | SEM QUALIDADE | TIPOLOGIA DO EDIFICADO | BANDA |

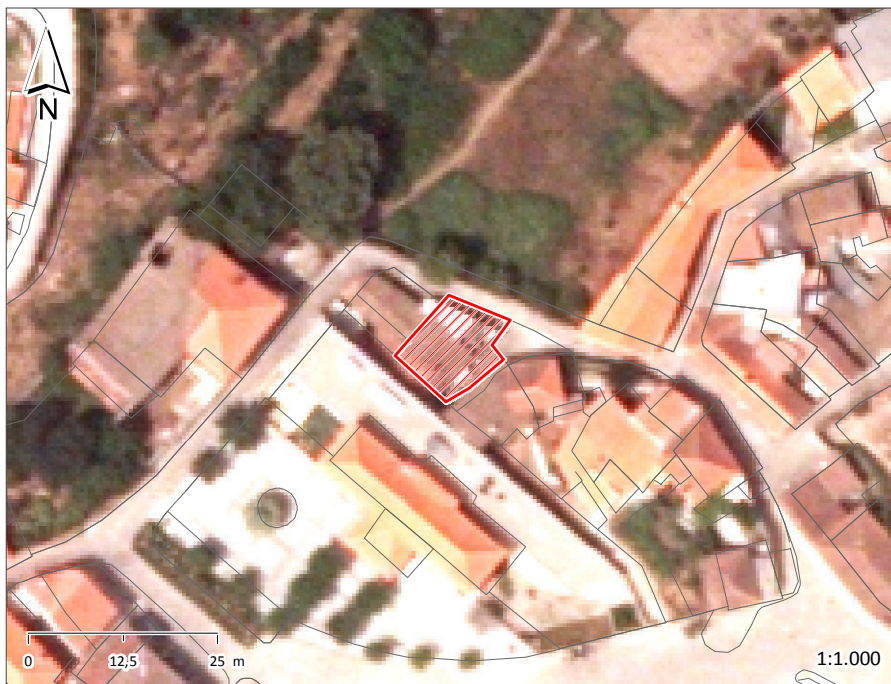
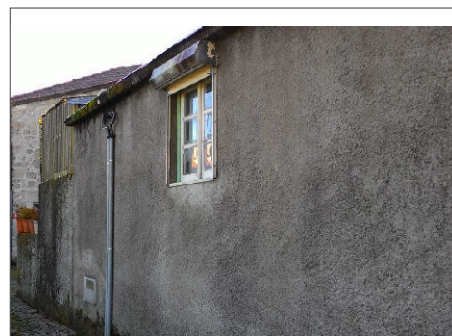
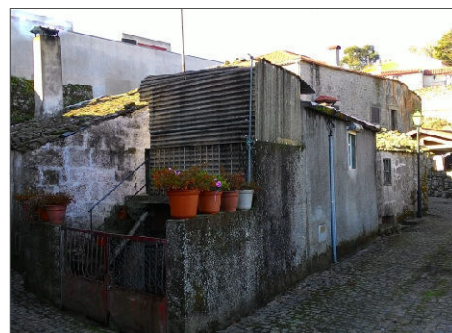
| IDENTIFICAÇÃO DO LOCAL: | Rua Pereira Lapa | Nº POLÍCIA: | EDIFÍCIO Nº: 279 |

| ÉPOCA DE CONSTRUÇÃO | 1951-1990 | ESTADO DE CONSERVAÇÃO | MAU |
| VALOR ARQUITETÓNICO | SEM QUALIDADE | TIPOLOGIA DO EDIFICADO | BANDA |

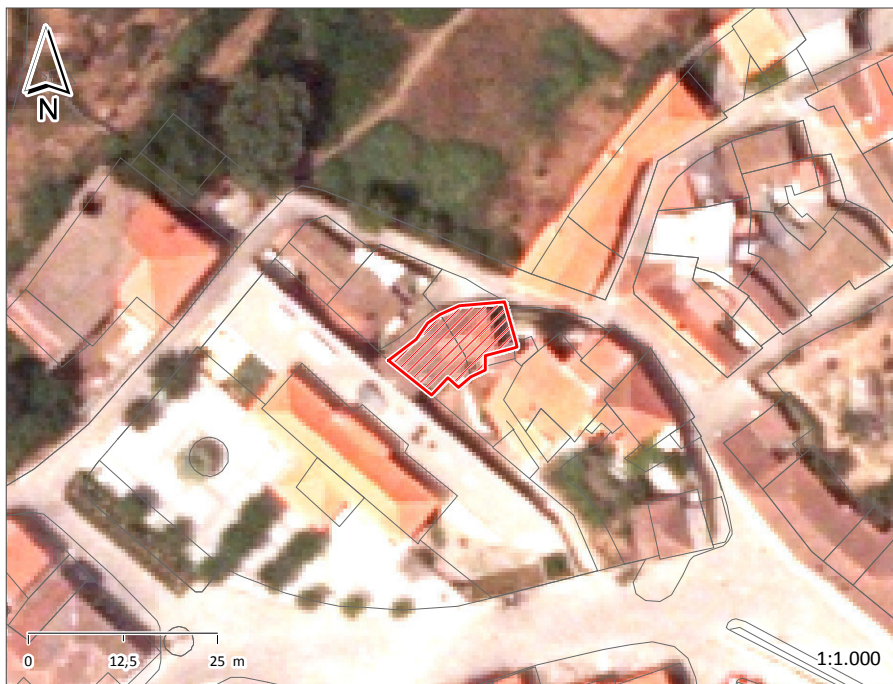
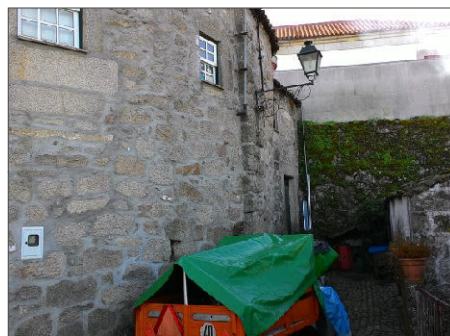
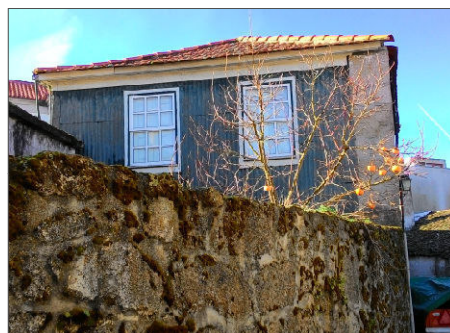
| IDENTIFICAÇÃO DO LOCAL: | Rua Pereira Lapa | Nº POLÍCIA: | 8/16 | EDIFÍCIO Nº: | 280 |

| ÉPOCA DE CONSTRUÇÃO | ANTERIOR A 1900 | ESTADO DE CONSERVAÇÃO | BOM |
| VALOR ARQUITETÓNICO | COM QUALIDADE | TIPOLOGIA DO EDIFICADO | BANDA |

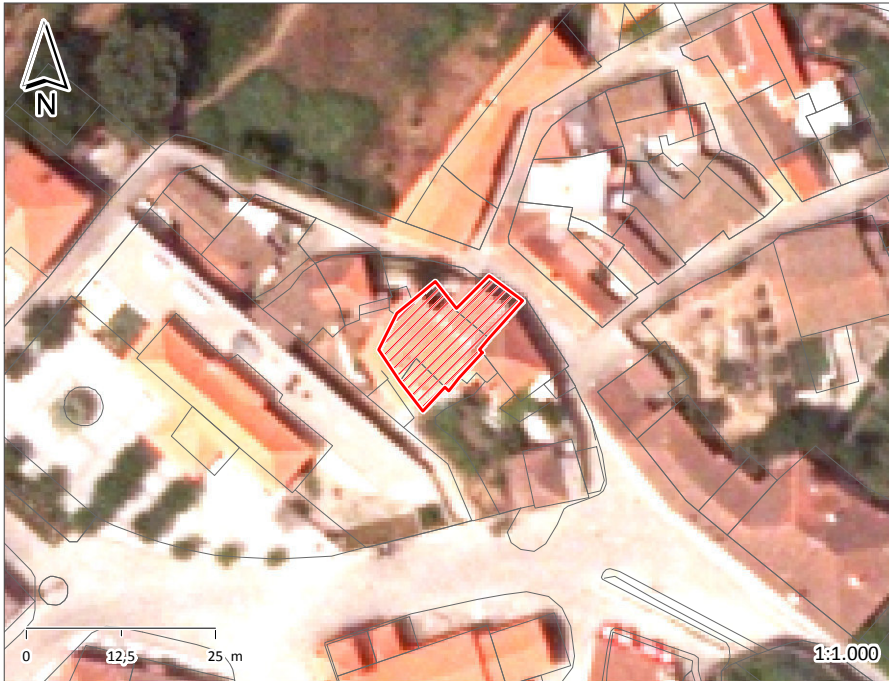
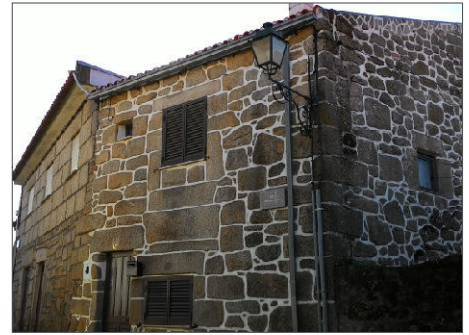
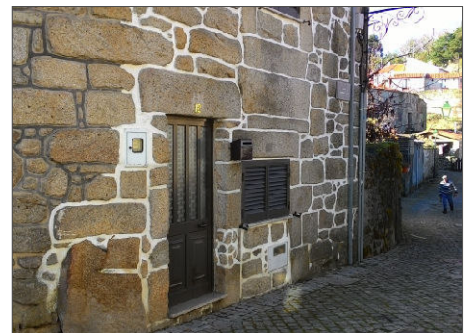
| IDENTIFICAÇÃO DO LOCAL: | Rua Pereira Lapa | Nº POLÍCIA: | 12 | EDIFÍCIO Nº: | 281 |

| ÉPOCA DE CONSTRUÇÃO | ANTERIOR A 1900 | ESTADO DE CONSERVAÇÃO | BOM |
| VALOR ARQUITETÓNICO | COM QUALIDADE | TIPOLOGIA DO EDIFICADO | BANDA |

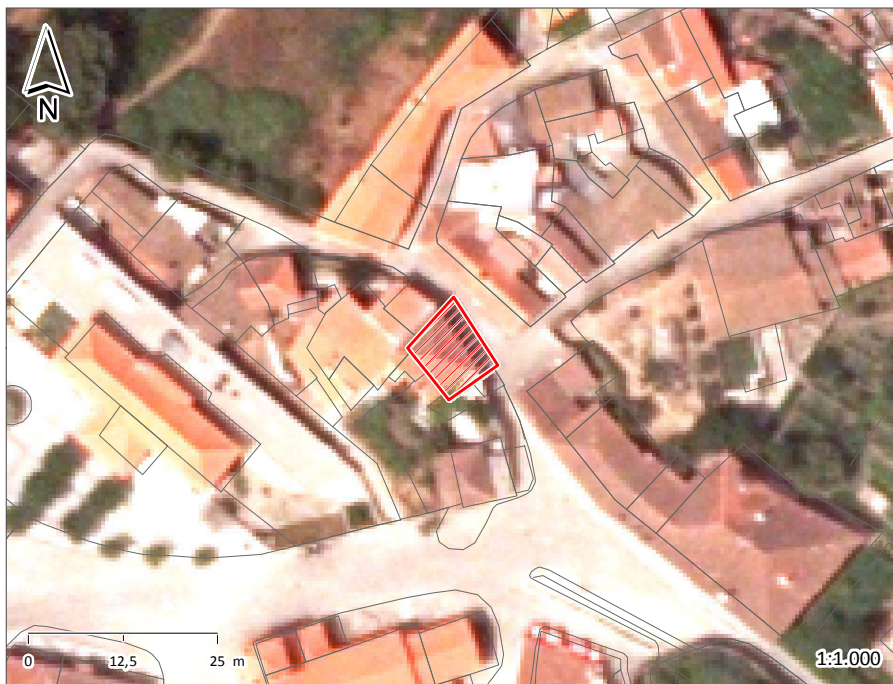
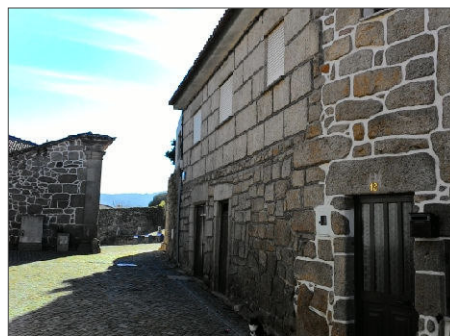
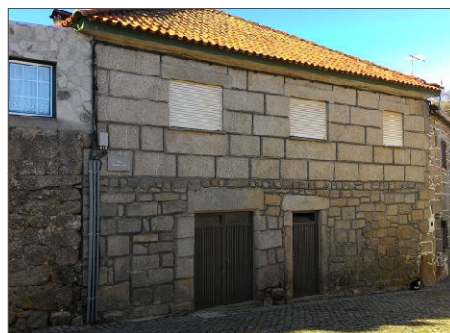
| IDENTIFICAÇÃO DO LOCAL: | Rua Pereira Lapa | Nº POLÍCIA: | EDIFÍCIO Nº: 282 |

| ÉPOCA DE CONSTRUÇÃO | ANTERIOR A 1900 | ESTADO DE CONSERVAÇÃO | BOM |
| VALOR ARQUITETÓNICO | COM QUALIDADE | TIPOLOGIA DO EDIFICADO | BANDA |

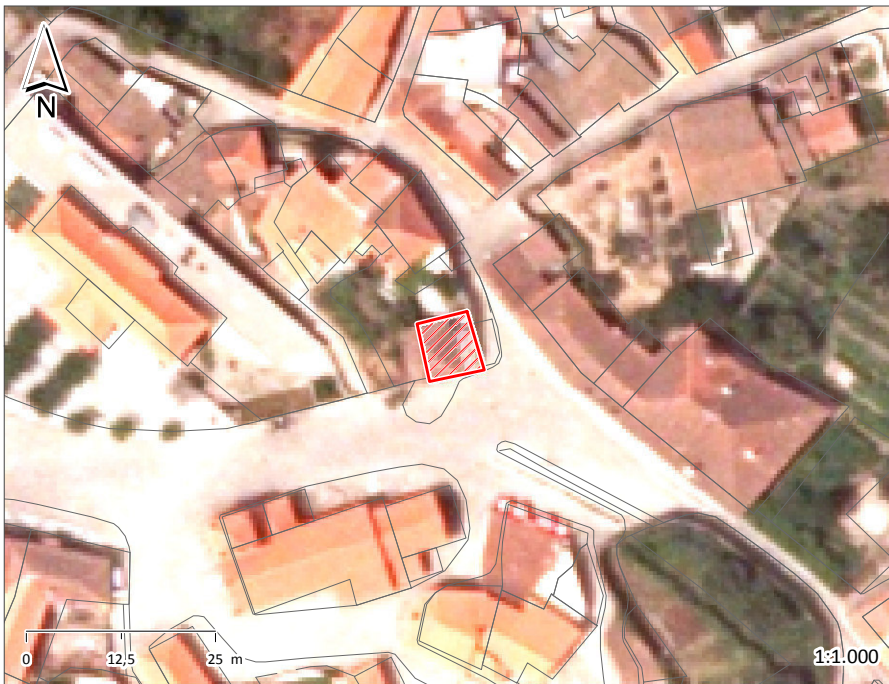
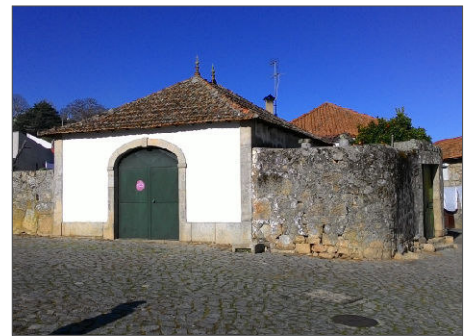
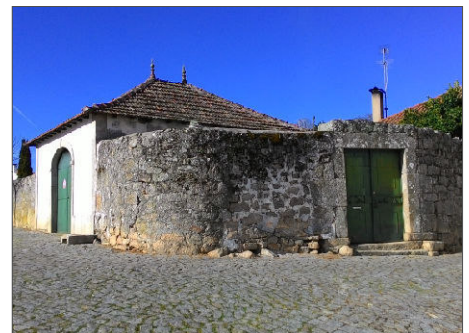
| IDENTIFICAÇÃO DO LOCAL: | Praça da República | Nº POLÍCIA: | EDIFÍCIO Nº: 283 |

| ÉPOCA DE CONSTRUÇÃO | ANTERIOR A 1900 | ESTADO DE CONSERVAÇÃO | MÉDIO |
| VALOR ARQUITETÓNICO | COM QUALIDADE | TIPOLOGIA DO EDIFICADO | ISOLADO |

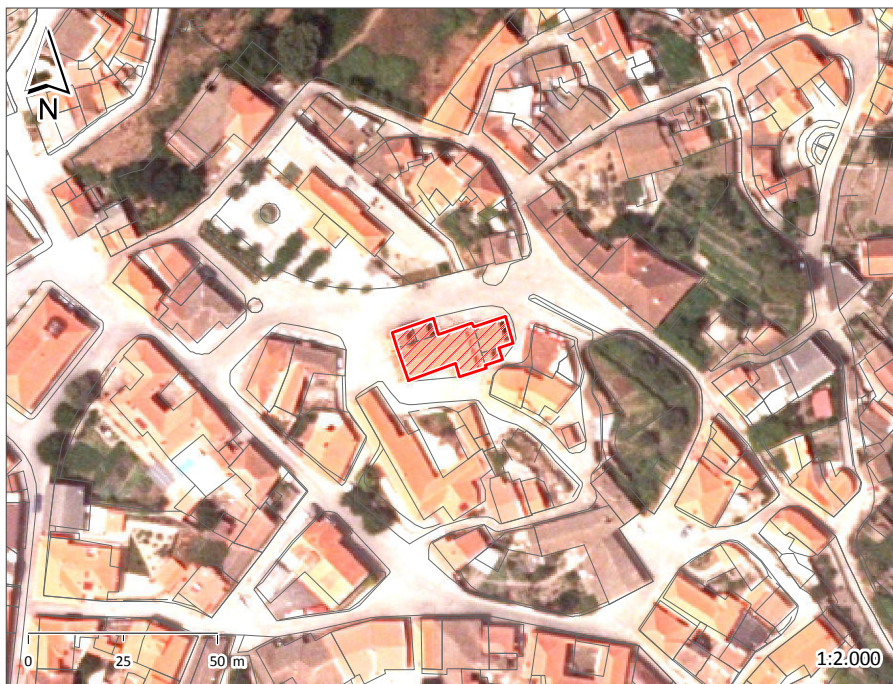
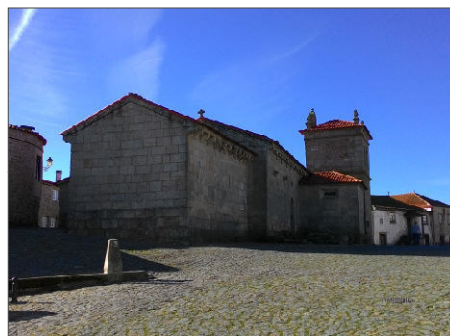
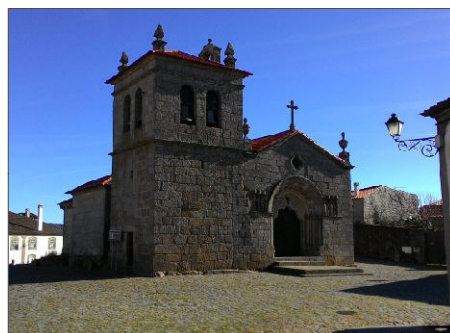
| IDENTIFICAÇÃO DO LOCAL: | Praça da República | Nº POLÍCIA: | EDIFÍCIO Nº: 284 |

| ÉPOCA DE CONSTRUÇÃO | ANTERIOR A 1900 | ESTADO DE CONSERVAÇÃO | EXCELENTE |
| VALOR ARQUITETÓNICO | PATRIMONIAL | TIPOLOGIA DO EDIFICADO | ISOLADO |

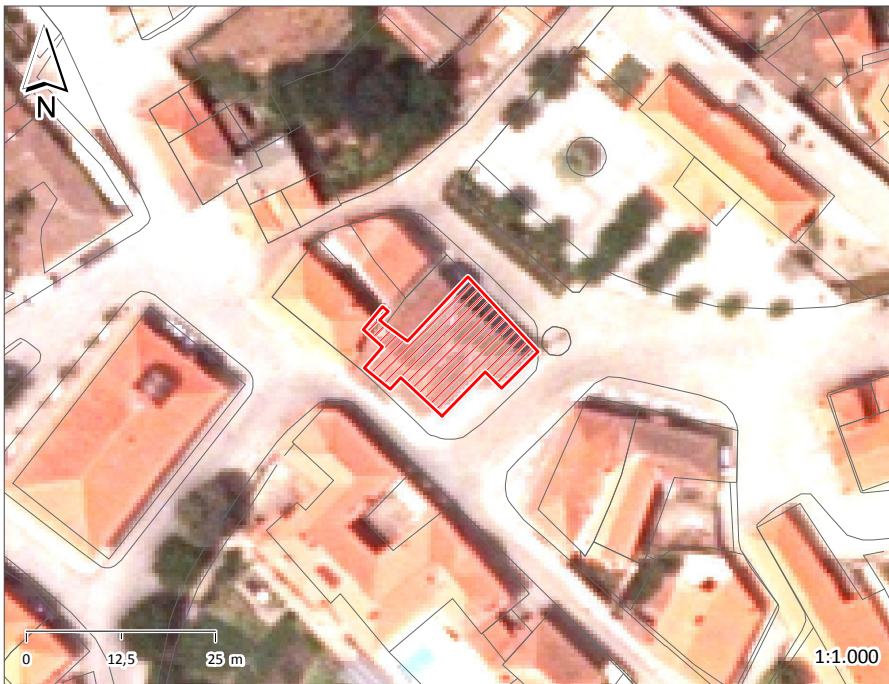
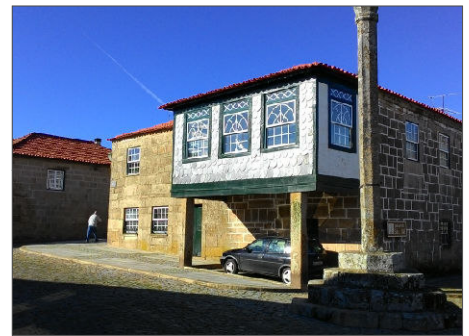
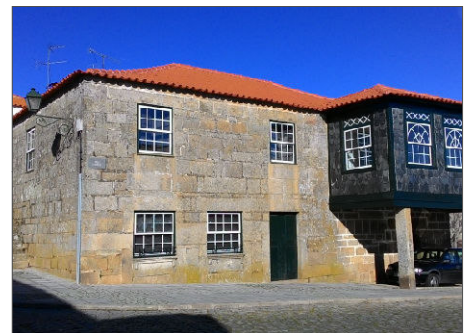
| IDENTIFICAÇÃO DO LOCAL: | Praça da República | Nº POLÍCIA: | EDIFÍCIO Nº: 285 |

| ÉPOCA DE CONSTRUÇÃO | ANTERIOR A 1900 | ESTADO DE CONSERVAÇÃO | BOM |
| VALOR ARQUITETÓNICO | COM QUALIDADE | TIPOLOGIA DO EDIFICADO | BANDA |

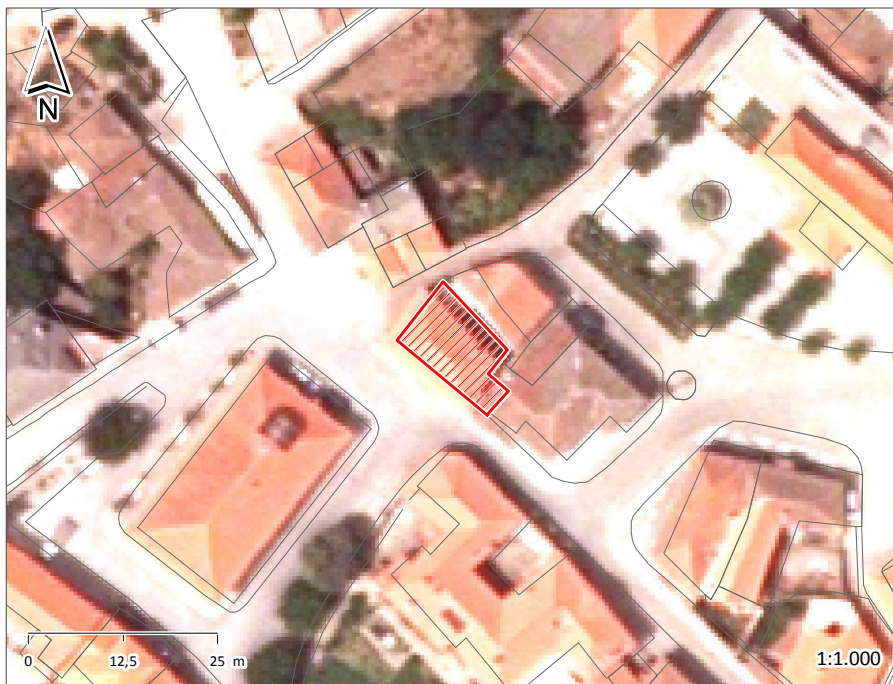
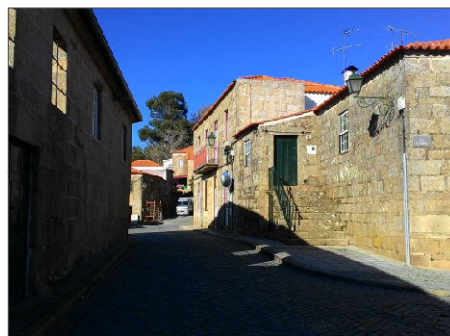
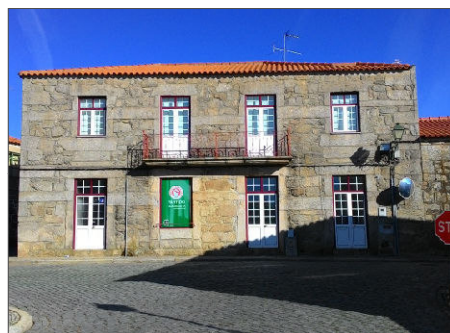
| IDENTIFICAÇÃO DO LOCAL: | Largo do Município | Nº POLÍCIA: | EDIFÍCIO Nº: 286 |

| ÉPOCA DE CONSTRUÇÃO | ANTERIOR A 1900 | ESTADO DE CONSERVAÇÃO | BOM |

| CONSTRUÇÃO | MATERIAL | TIPO | COR |
|---|---|---|---|
| ESTRUTURA | GRANITO | ALVENARIA | N/A |
| REVESTIMENTO FACHADA | GRANITO | BLOCO | AMARELO |
| COBERTURA | TELHA CERÂMICA | 4 ÁGUAS | NATURAL |

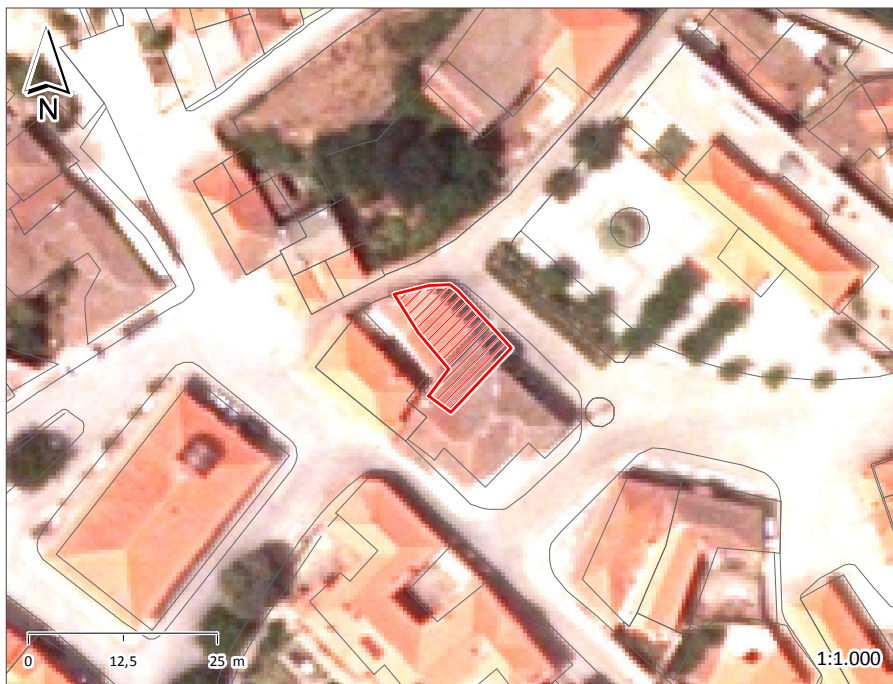
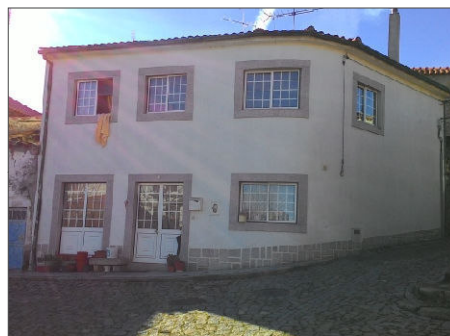
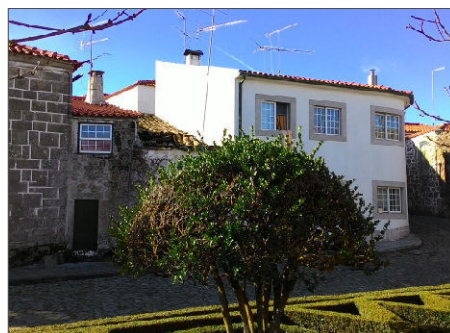
| IDENTIFICAÇÃO DO LOCAL: | Praça da República | Nº POLÍCIA: | EDIFÍCIO Nº: 287 |

| ÉPOCA DE CONSTRUÇÃO | POSTERIOR A 1990 | ESTADO DE CONSERVAÇÃO | EXCELENTE |

| CONSTRUÇÃO | MATERIAL | TIPO | COR |
|---|---|---|---|
| ESTRUTURA | BETÃO ARMADO | | N/A |
| REVESTIMENTO FACHADA | REBOCO GRANITO | AREADO PLACA | BRANCO AZUL |

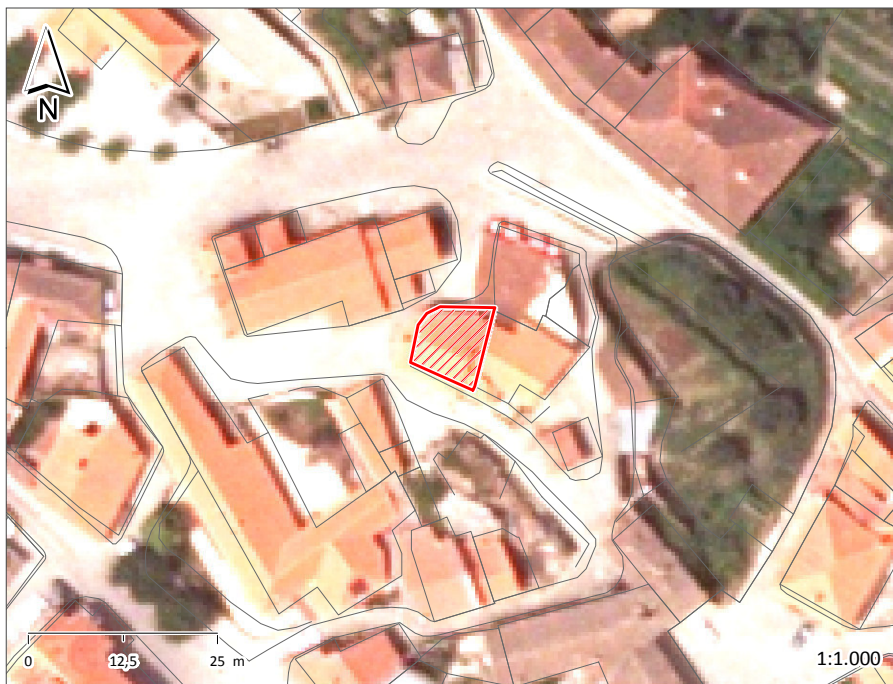
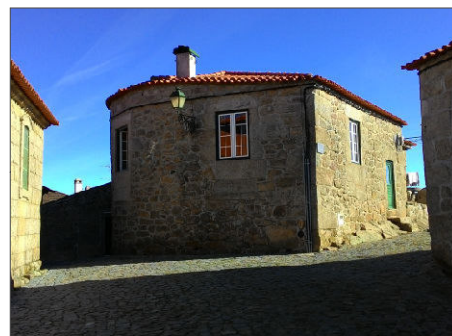
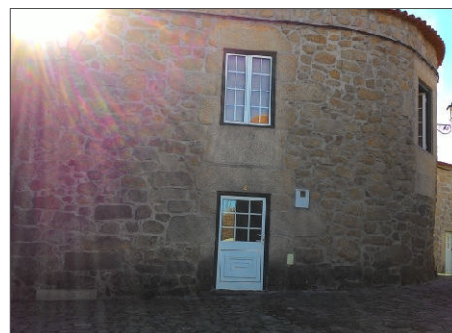
| IDENTIFICAÇÃO DO LOCAL: | Praça da República | Nº POLÍCIA: | 2 | EDIFÍCIO Nº: | 288 |

| ÉPOCA DE CONSTRUÇÃO | ANTERIOR A 1900 | ESTADO DE CONSERVAÇÃO | EXCELENTE |

| CONSTRUÇÃO | MATERIAL | TIPO | COR |
|---|---|---|---|
| ESTRUTURA | GRANITO | ALVENARIA | N/A |
| REVESTIMENTO FACHADA | GRANITO | BLOCO | AMARELO |

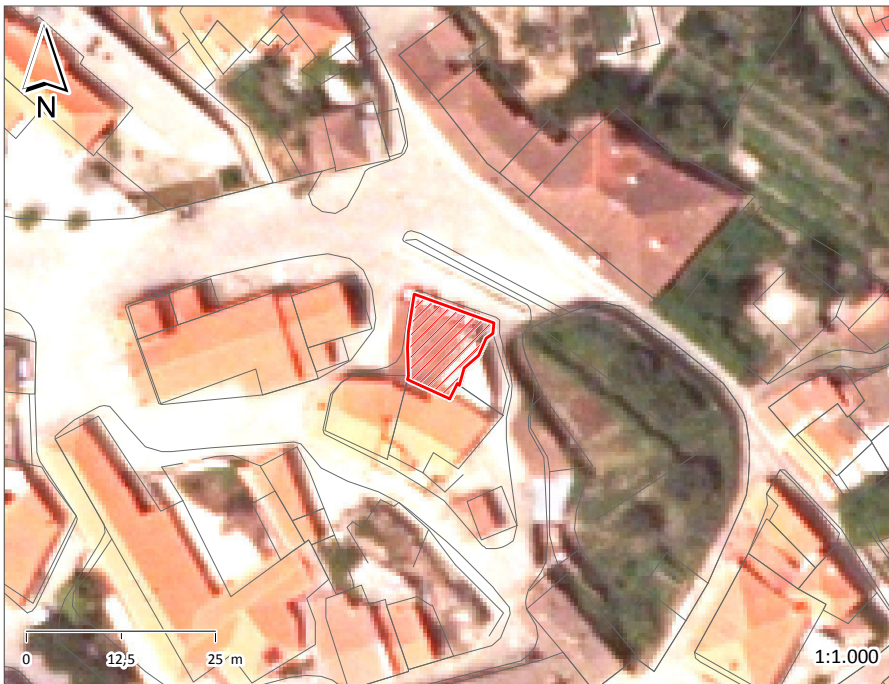
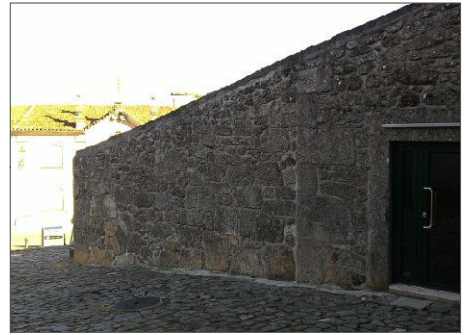
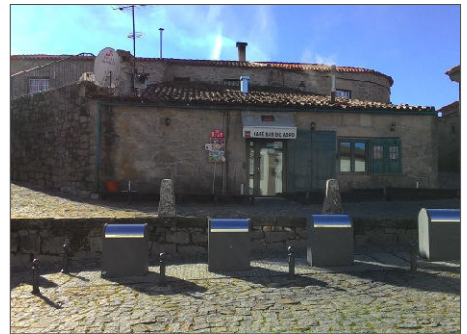
| IDENTIFICAÇÃO DO LOCAL: | Praça da República | Nº POLÍCIA: | EDIFÍCIO Nº: 289 |

| ÉPOCA DE CONSTRUÇÃO | ANTERIOR A 1900 | ESTADO DE CONSERVAÇÃO | BOM |

| CONSTRUÇÃO | MATERIAL | TIPO | COR |
|---|---|---|---|
| ESTRUTURA | GRANITO | ALVENARIA | N/A |
| REVESTIMENTO FACHADA | GRANITO | BLOCO | AMARELO |

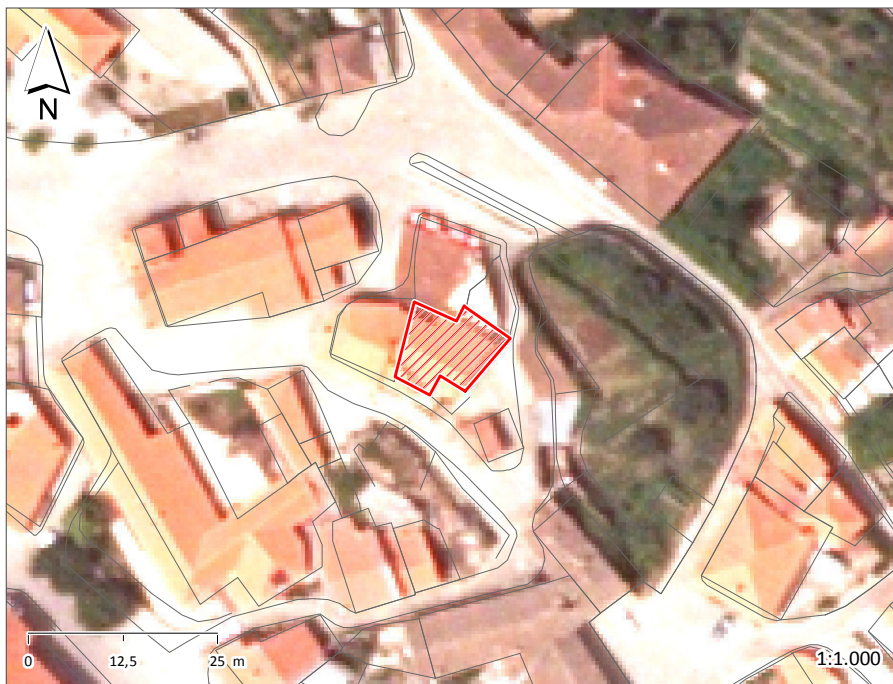
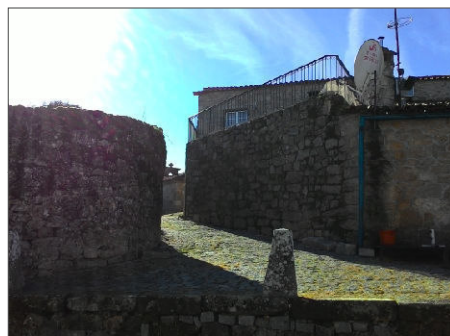
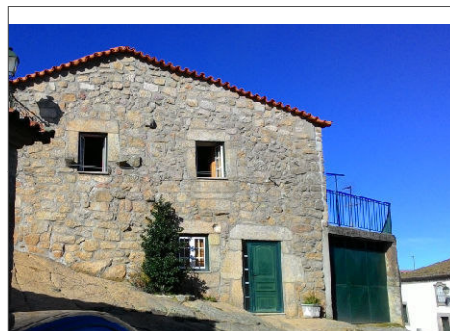
| IDENTIFICAÇÃO DO LOCAL: | Rua do Corredor | Nº POLÍCIA: | EDIFÍCIO Nº: 290 |

| ÉPOCA DE CONSTRUÇÃO | ANTERIOR A 1900 | ESTADO DE CONSERVAÇÃO | BOM |

| CONSTRUÇÃO | MATERIAL | TIPO | COR |
|---|---|---|---|
| ALTERAÇÕES | AMPLIAÇÃO | GRANITO | BLOCO |
| ELEMENTOS DISSONANTES | Ampliação | | |

| Ampliação corresponde ao anexo |

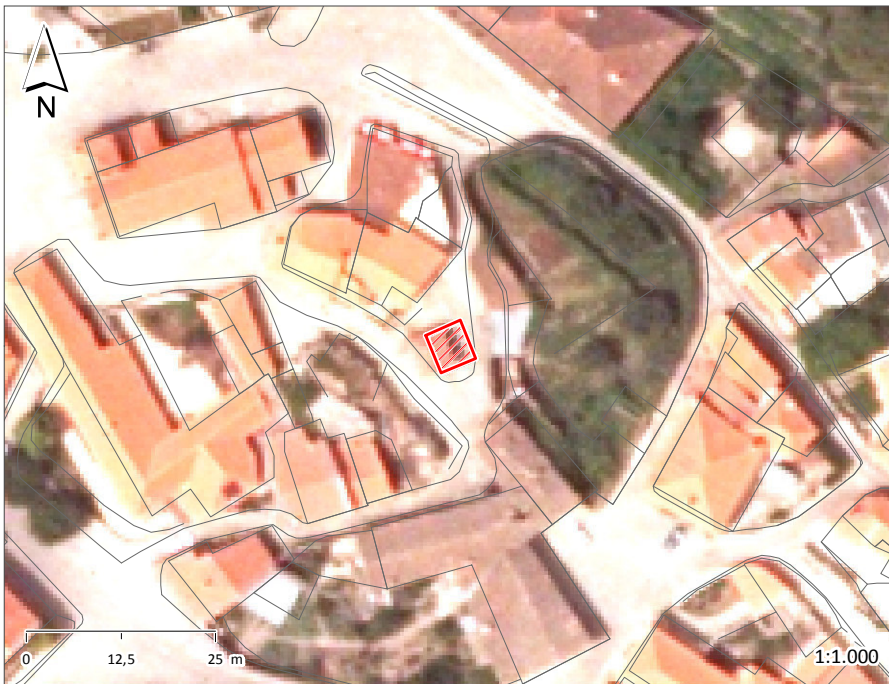
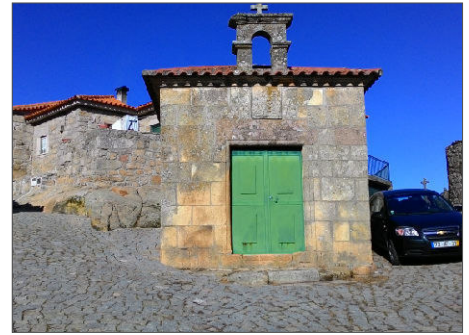
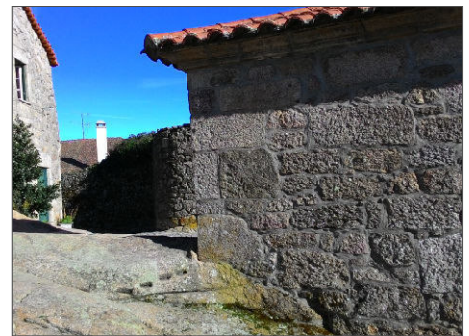
| IDENTIFICAÇÃO DO LOCAL: | Rua do Corredor | Nº POLÍCIA: | EDIFÍCIO Nº: 291 |

| ÉPOCA DE CONSTRUÇÃO | ANTERIOR A 1900 | ESTADO DE CONSERVAÇÃO | BOM |

| CONSTRUÇÃO | MATERIAL | TIPO | COR |
|---|---|---|---|
| ESTRUTURA | GRANITO | ALVENARIA | N/A |

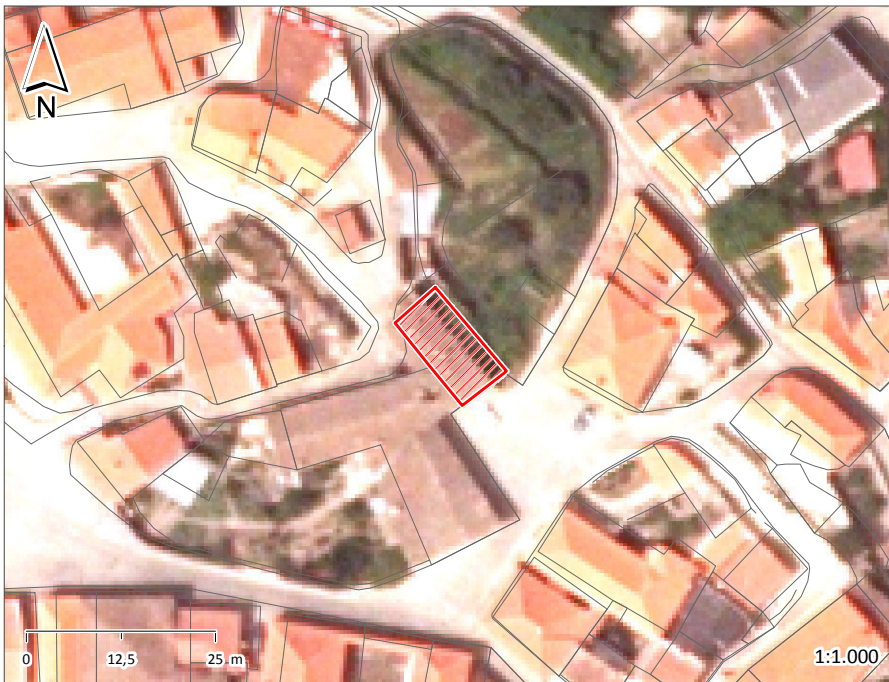
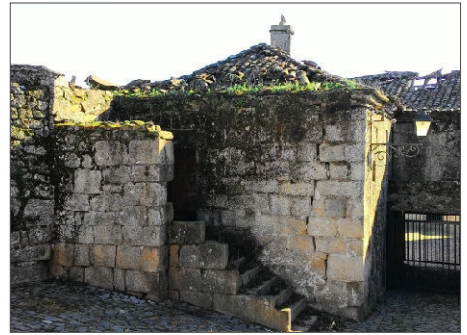
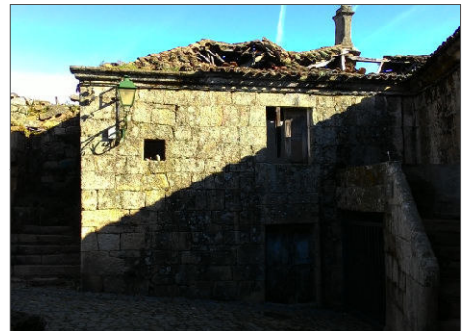
| IDENTIFICAÇÃO DO LOCAL: | Largo Marquês de Pombal | Nº POLÍCIA: | EDIFÍCIO Nº: 292 |

| ÉPOCA DE CONSTRUÇÃO | ANTERIOR A 1900 | ESTADO DE CONSERVAÇÃO | PÉSSIMO |

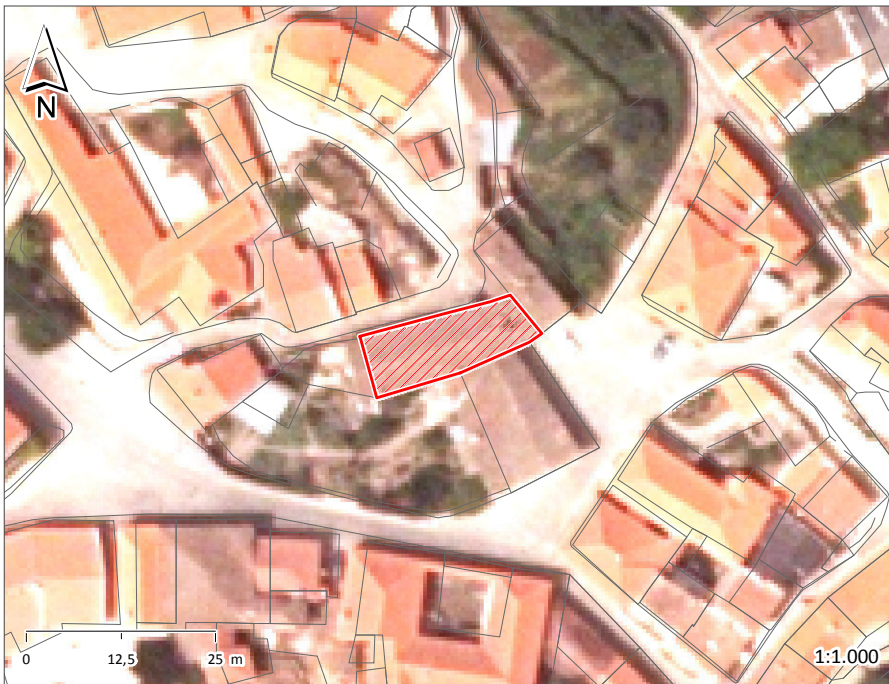
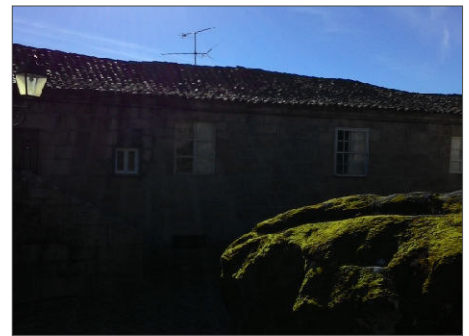
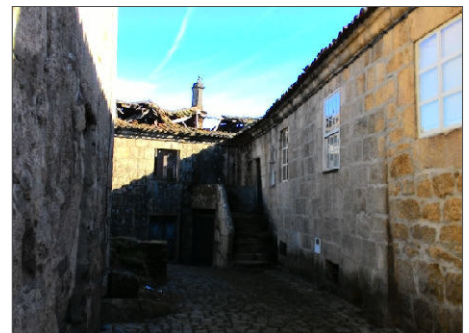
| IDENTIFICAÇÃO DO LOCAL: | Largo Marquês de Pombal | Nº POLÍCIA: | 4 | EDIFÍCIO Nº: | 293 |

| ÉPOCA DE CONSTRUÇÃO | ANTERIOR A 1900 | ESTADO DE CONSERVAÇÃO | MÉDIO |

Passagem pública ao nível do rés-do-chão que permite a ligação directa do Largo Marquês de Pombal à Praça da República por intermédio da Rua Corredor Com logradouro

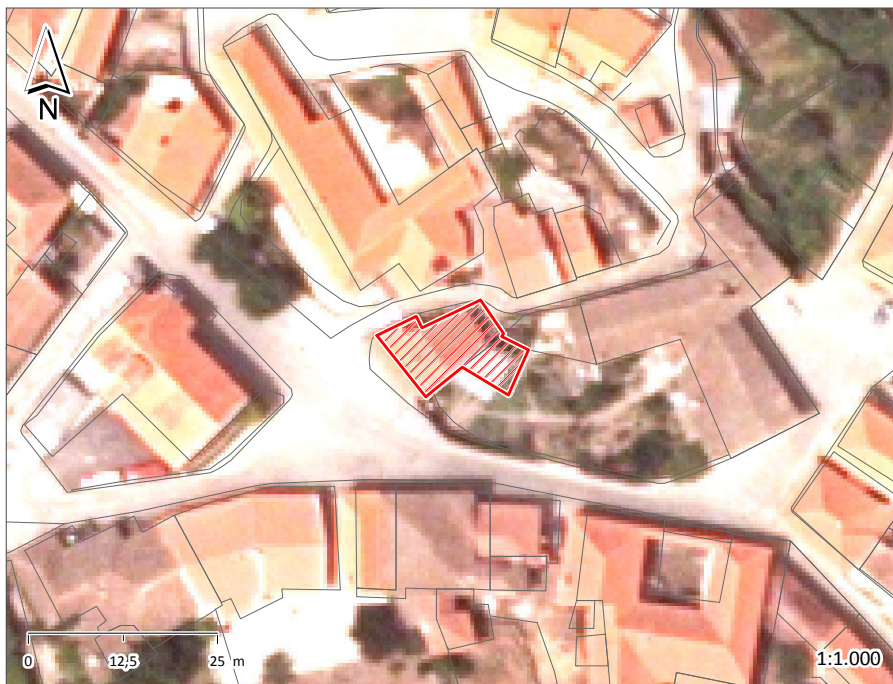
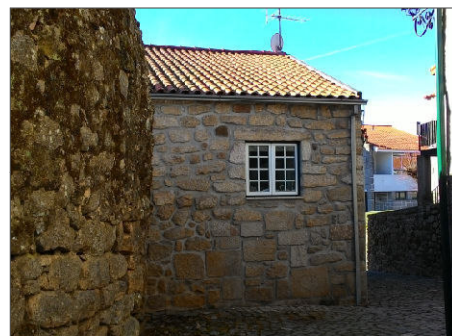
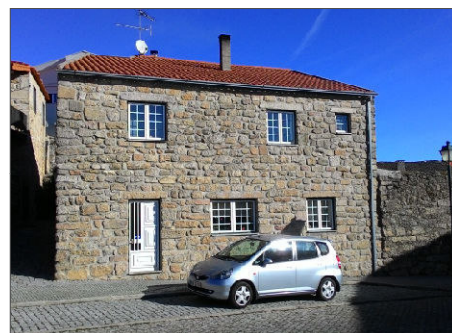
| IDENTIFICAÇÃO DO LOCAL: | Rua Dr. Ribeiro Saraiva | Nº POLÍCIA: | 2 | EDIFÍCIO Nº: | 294 |

| ÉPOCA DE CONSTRUÇÃO | ANTERIOR A 1900 | ESTADO DE CONSERVAÇÃO | EXCELENTE |

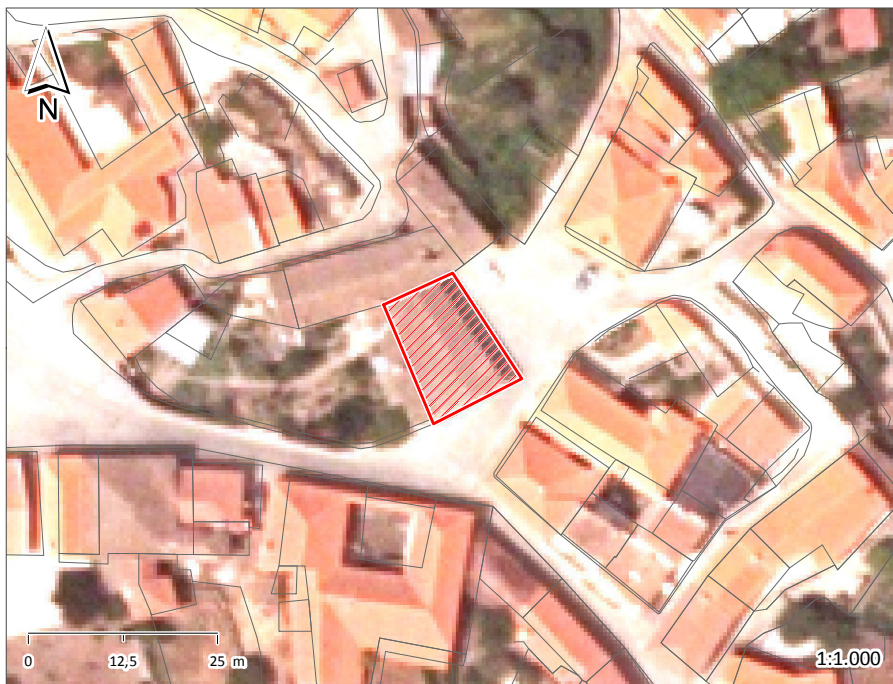
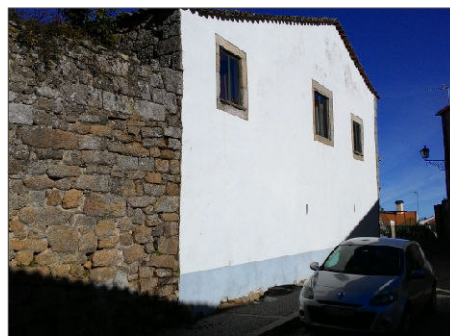
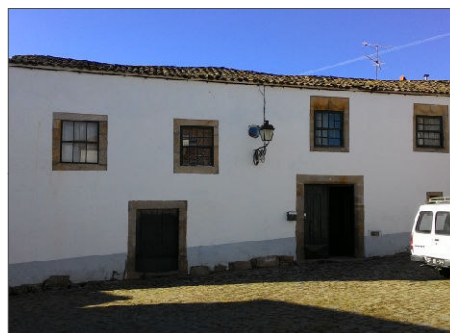
| IDENTIFICAÇÃO DO LOCAL: | Largo Marquês de Pombal | Nº POLÍCIA: | 8 | EDIFÍCIO Nº: | 295 |

| ÉPOCA DE CONSTRUÇÃO | ANTERIOR A 1900 | ESTADO DE CONSERVAÇÃO | MAU |

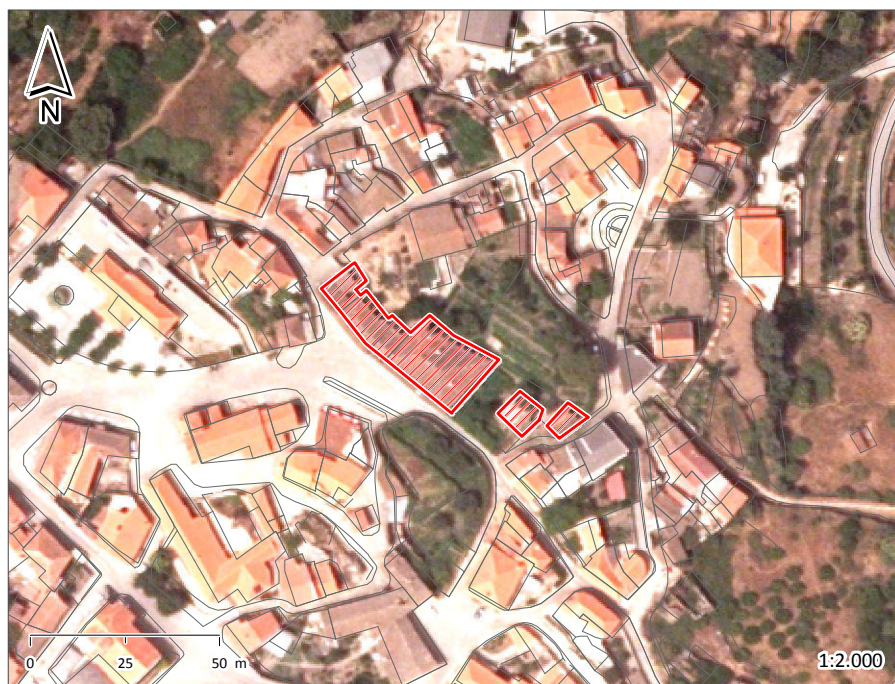
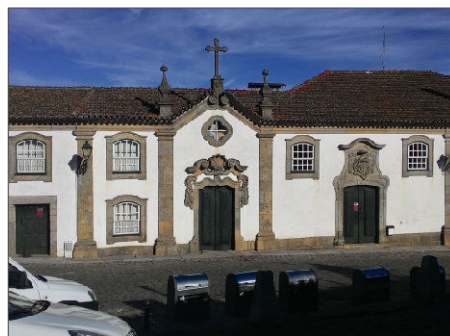
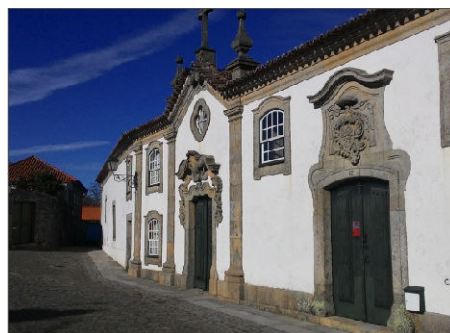
| IDENTIFICAÇÃO DO LOCAL: | Praça da República | Nº POLÍCIA: | EDIFÍCIO Nº: 296 |

| ÉPOCA DE CONSTRUÇÃO | ANTERIOR A 1900 | ESTADO DE CONSERVAÇÃO | BOM |
| VALOR ARQUITETÓNICO | PATRIMONIAL | TIPOLOGIA DO EDIFICADO | ISOLADO |

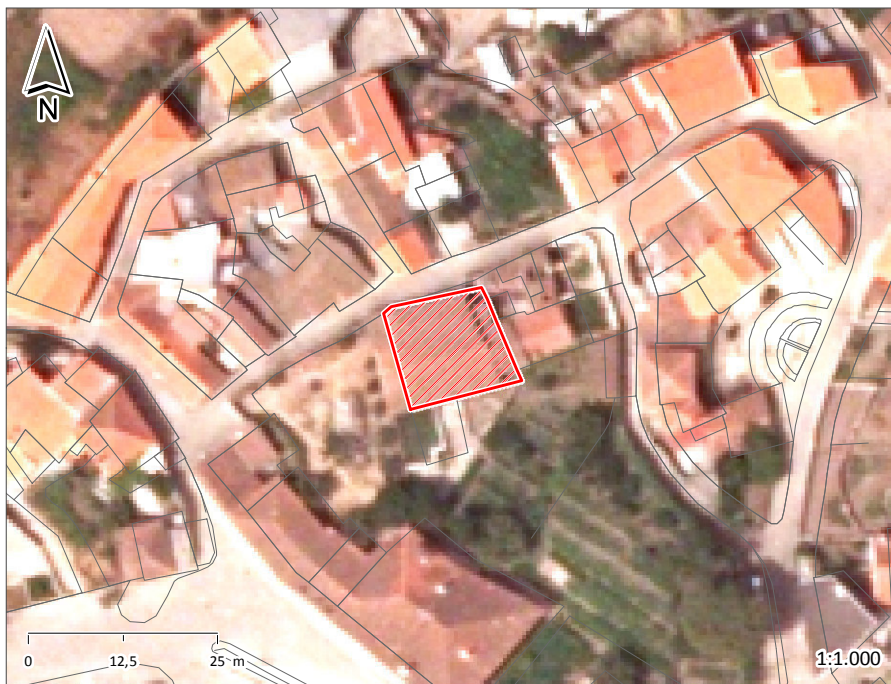
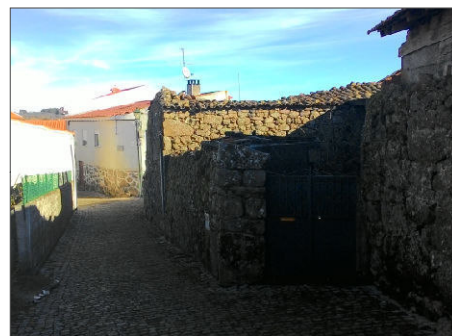
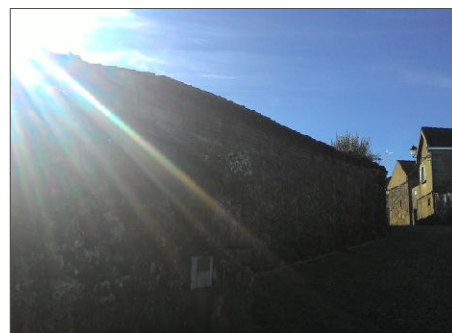
| IDENTIFICAÇÃO DO LOCAL: | Rua Pereira Lapa | Nº POLÍCIA: | EDIFÍCIO Nº: 297 |

| ÉPOCA DE CONSTRUÇÃO | ANTERIOR A 1900 | ESTADO DE CONSERVAÇÃO | PÉSSIMO |

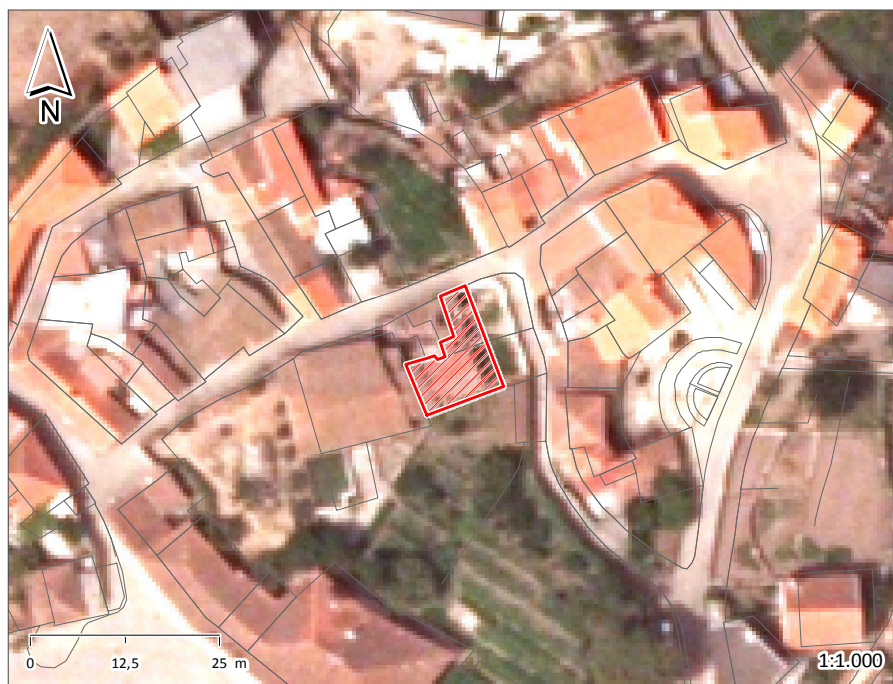
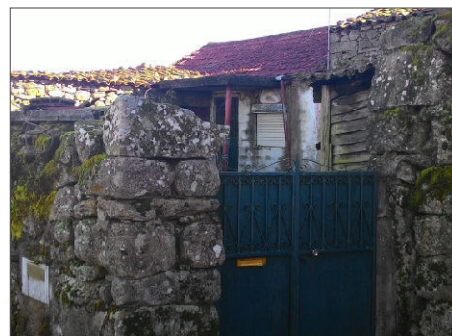
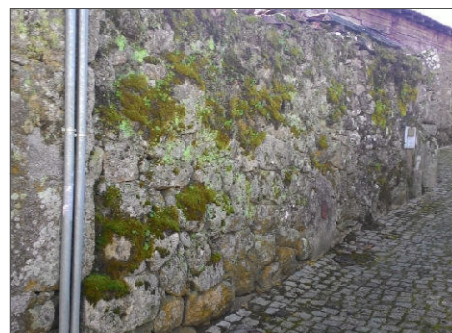
| IDENTIFICAÇÃO DO LOCAL: | Rua da Cardia | Nº POLÍCIA: | EDIFÍCIO Nº: 298 |

| ÉPOCA DE CONSTRUÇÃO | 1951-1990 | ESTADO DE CONSERVAÇÃO | MAU |

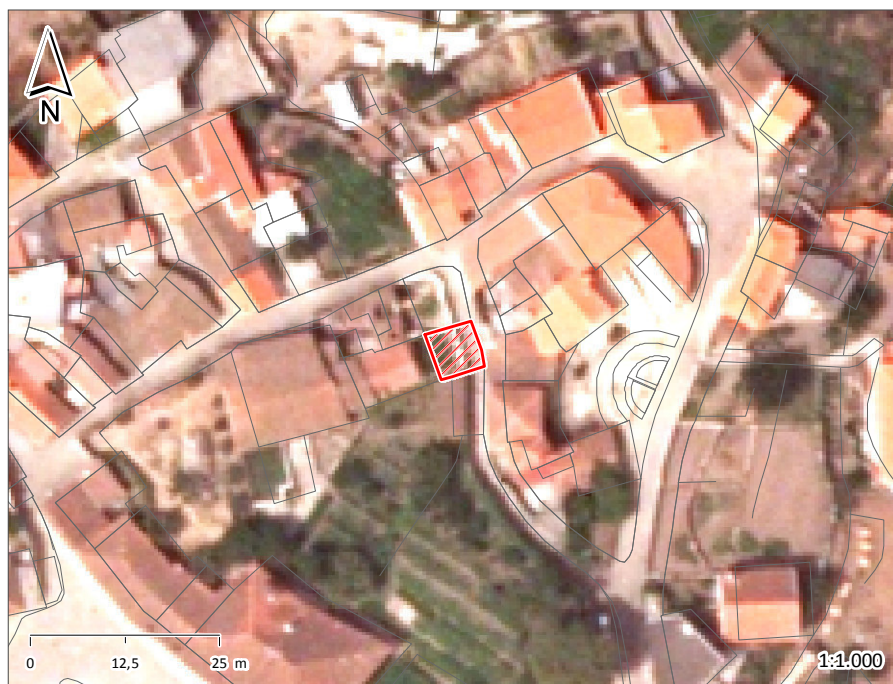
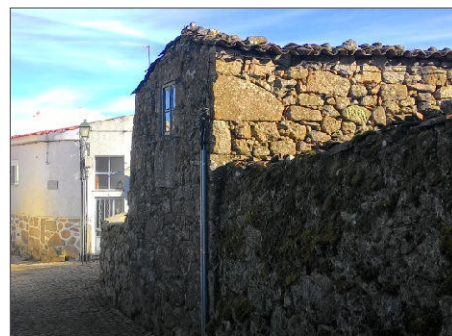
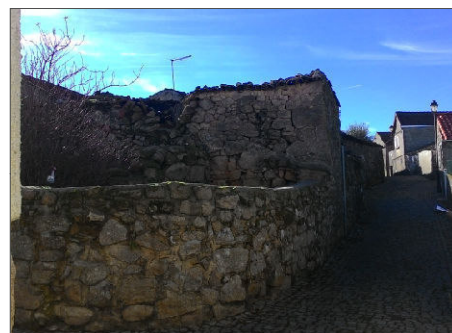
| IDENTIFICAÇÃO DO LOCAL: | Travessa da Cardia A | Nº POLÍCIA: | EDIFÍCIO Nº: 299 |

| ÉPOCA DE CONSTRUÇÃO | ANTERIOR A 1900 | ESTADO DE CONSERVAÇÃO | MAU |
| VALOR ARQUITETÓNICO | SEM QUALIDADE | TIPOLOGIA DO EDIFICADO | BANDA |

| CONSTRUÇÃO | MATERIAL | TIPO | COR |
|---|---|---|---|
| ESTRUTURA | GRANITO | ALVENARIA | N/A |
| REVESTIMENTO FACHADA | GRANITO | BLOCO | AMARELO |
| COBERTURA | TELHA CERÂMICA | 2 ÁGUAS | NATURAL |

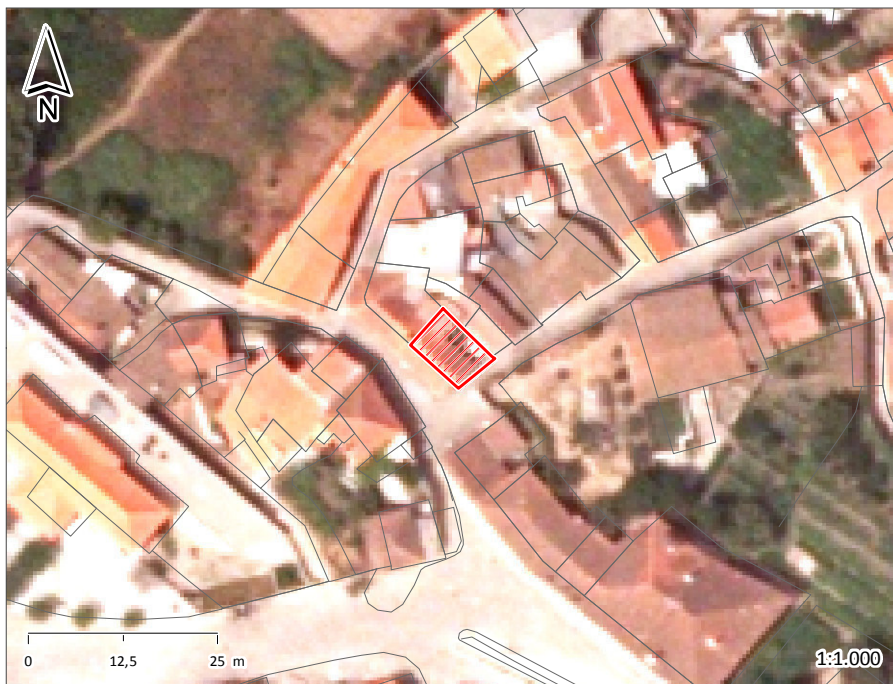
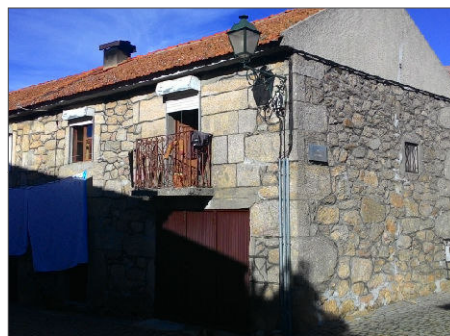
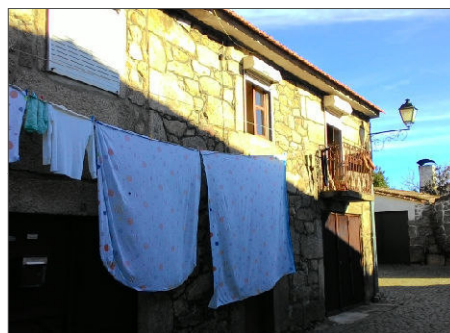
| IDENTIFICAÇÃO DO LOCAL: | Rua Pereira Lapa | Nº POLÍCIA: | 15 | EDIFÍCIO Nº: | 300 |

| ÉPOCA DE CONSTRUÇÃO | ANTERIOR A 1900 | ESTADO DE CONSERVAÇÃO | MÉDIO |
| VALOR ARQUITETÓNICO | COM QUALIDADE | TIPOLOGIA DO EDIFICADO | BANDA |

| CONSTRUÇÃO | MATERIAL | TIPO | COR |
|---|---|---|---|
| ESTRUTURA | GRANITO | ALVENARIA | N/A |
| REVESTIMENTO FACHADA | GRANITO | BLOCO | AMARELO |
| COBERTURA | TELHA CERÂMICA | 2 ÁGUAS | NATURAL |
