## OPERAÇÃO DE REABILITAÇÃO URBANA DA ARU DO CENTRO URBANO DA VILA DE SERNANCELHE

### Programa Estratégico de Reabilitação Urbana

Caderno II – Caracterização do Edificado e do Espaço Público | setembro 2016

Fase 2 – Programa Estratégico de Reabilitação Urbana

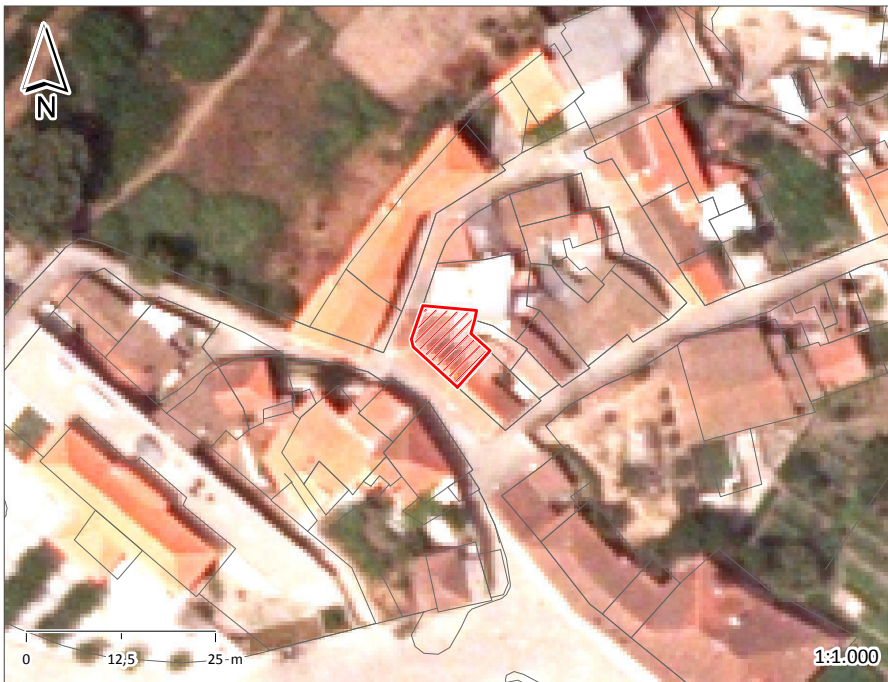
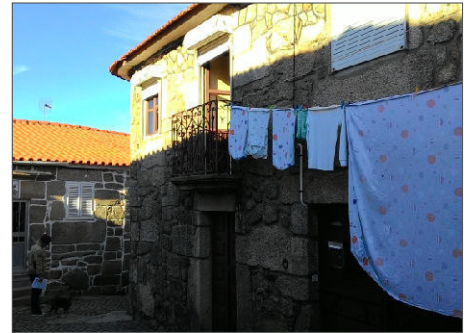
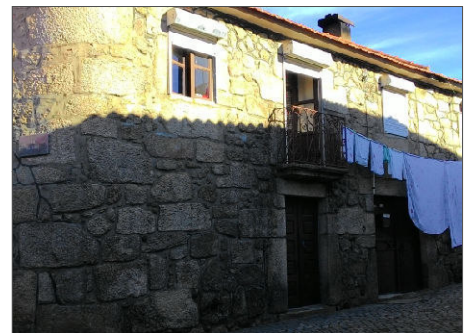
| IDENTIFICAÇÃO DO LOCAL: | Rua Pereira Lapa | Nº POLÍCIA: | 13 | EDIFÍCIO Nº: | 301 |

| ÉPOCA DE CONSTRUÇÃO | ANTERIOR A 1900 | ESTADO DE CONSERVAÇÃO | BOM |
| VALOR ARQUITETÓNICO | COM QUALIDADE | TIPOLOGIA DO EDIFICADO | BANDA |

| CONSTRUÇÃO | MATERIAL | TIPO | COR |
|---|---|---|---|
| ESTRUTURA | GRANITO | ALVENARIA | N/A |
| REVESTIMENTO FACHADA | GRANITO | BLOCO | AMARELO |
| COBERTURA | TELHA CERÂMICA | 5 ÁGUAS | NATURAL |

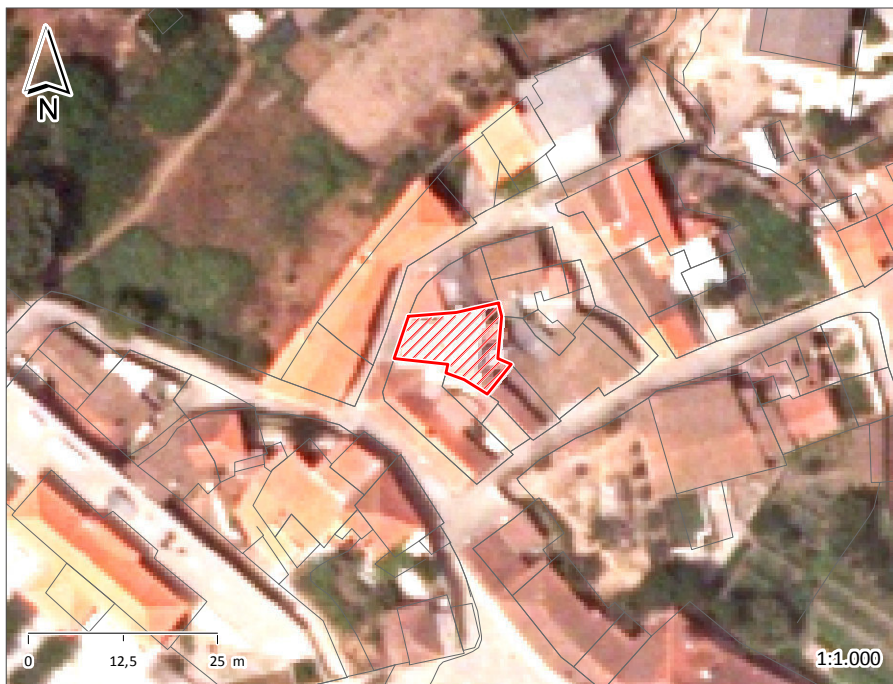
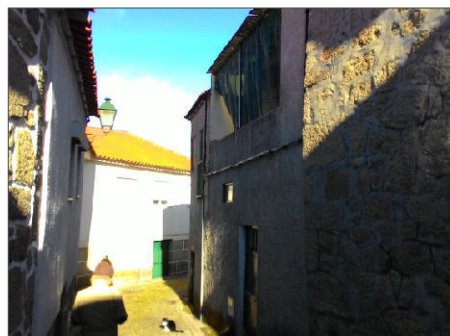
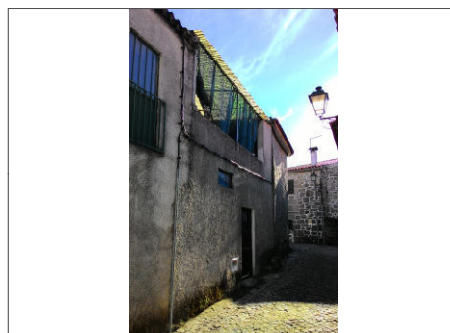
| IDENTIFICAÇÃO DO LOCAL: | Travessa da Cardia | Nº POLÍCIA: | EDIFÍCIO Nº: 302 |

| ÉPOCA DE CONSTRUÇÃO | 1951-1990 | ESTADO DE CONSERVAÇÃO | MÉDIO |
| VALOR ARQUITETÓNICO | COM QUALIDADE | TIPOLOGIA DO EDIFICADO | BANDA |

| CONSTRUÇÃO | MATERIAL | TIPO | COR |
|---|---|---|---|
| ESTRUTURA | BETÃO ARMADO | | N/A |
| REVESTIMENTO FACHADA | REBOCO | CARAPINHA | BRANCO |
| COBERTURA | CHAPA DE FIBROCIMENTO | 2 ÁGUAS | NATURAL |
| ELEMENTOS DISSONANTES | Cobertura | | |

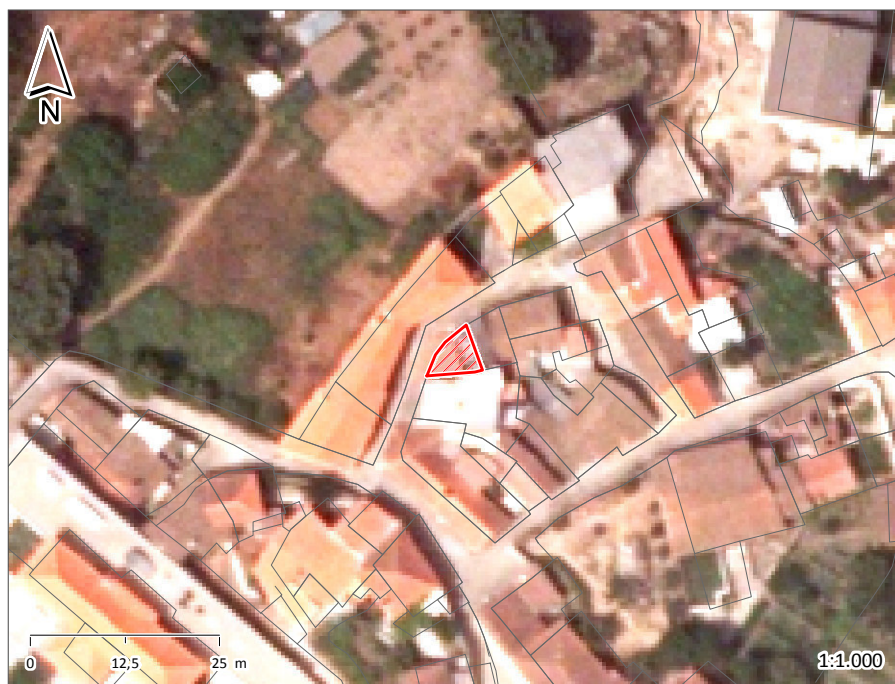
| IDENTIFICAÇÃO DO LOCAL: | Travessa da Cardia | Nº POLÍCIA: | 2 | EDIFÍCIO Nº: | 303 |

| ÉPOCA DE CONSTRUÇÃO | 1951-1990 | ESTADO DE CONSERVAÇÃO | MÉDIO |

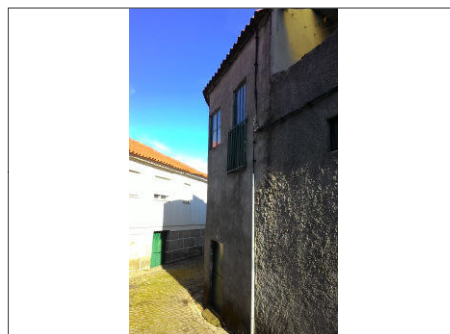
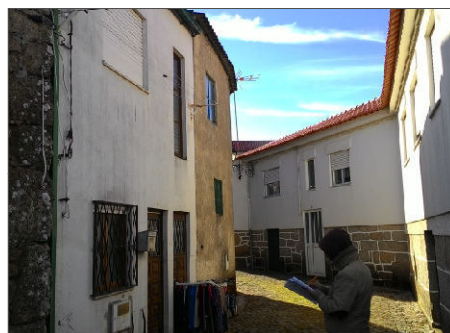
| VALOR ARQUITETÓNICO | COM QUALIDADE | TIPOLOGIA DO EDIFICADO | BANDA |

| CONSTRUÇÃO | MATERIAL | TIPO | COR |
|---|---|---|---|
| ESTRUTURA | BETÃO ARMADO | | N/A |
| REVESTIMENTO FACHADA | REBOCO | AREADO | BEGE |
| COBERTURA | TELHA CERÂMICA | 2 ÁGUAS | NATURAL |

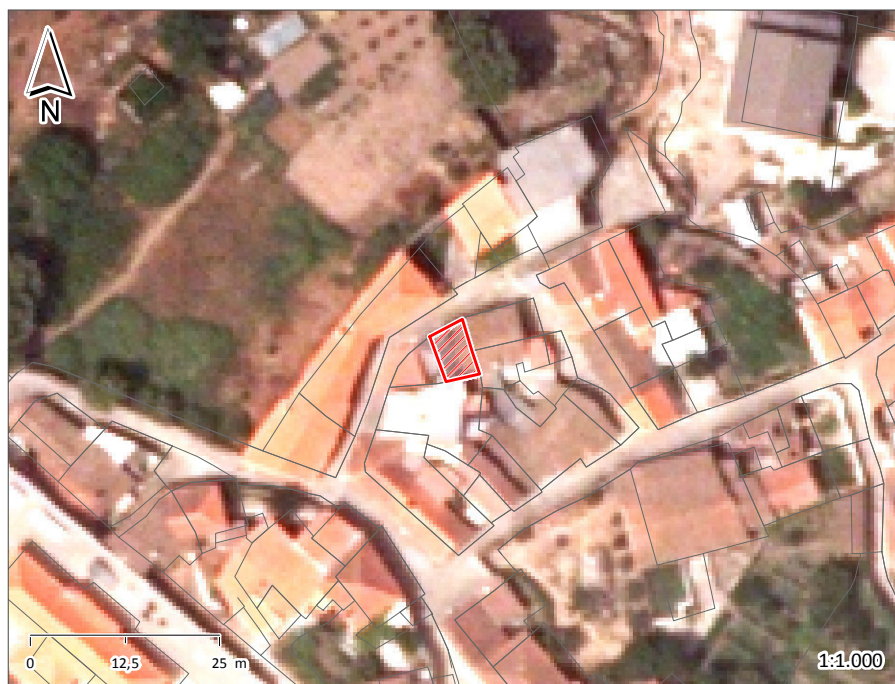
| IDENTIFICAÇÃO DO LOCAL: | Travessa da Cardia | Nº POLÍCIA: | 4 | EDIFÍCIO Nº: | 304 |

| ÉPOCA DE CONSTRUÇÃO | 1951-1990 | ESTADO DE CONSERVAÇÃO | MÉDIO |

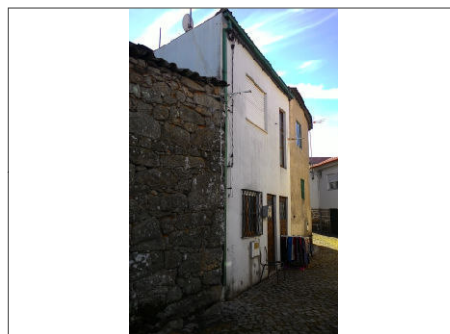
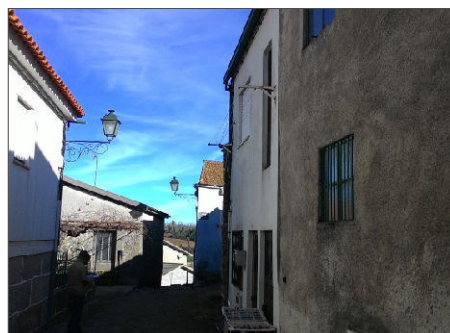
| VALOR ARQUITETÓNICO | COM QUALIDADE | TIPOLOGIA DO EDIFICADO | BANDA |

| CONSTRUÇÃO | MATERIAL | TIPO | COR |
|---|---|---|---|
| ESTRUTURA | BETÃO ARMADO | | N/A |
| REVESTIMENTO FACHADA | REBOCO | AREADO | BRANCO |
| COBERTURA | TELHA DE BETÃO | 4 ÁGUAS | PRETO |

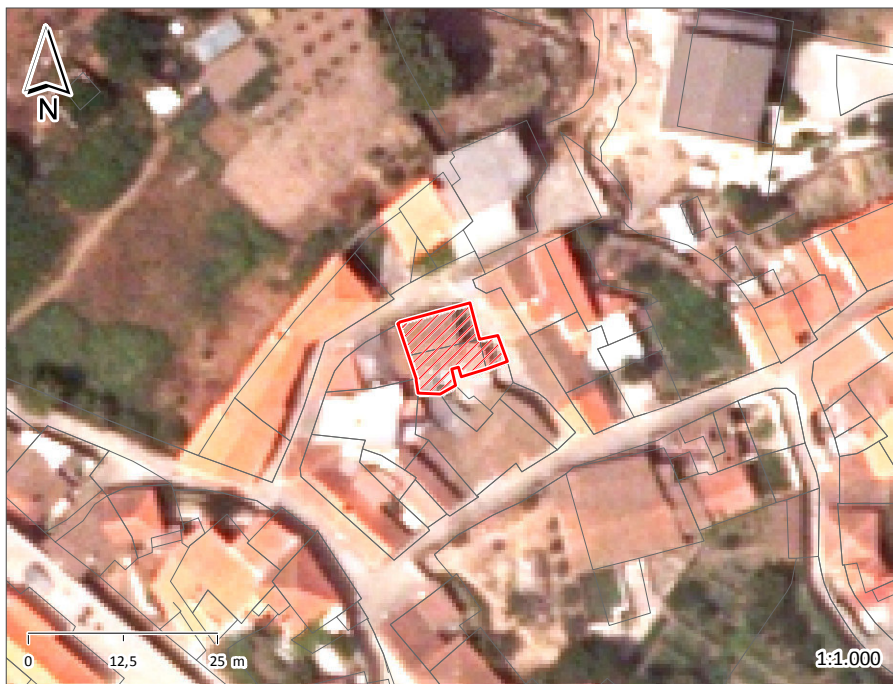
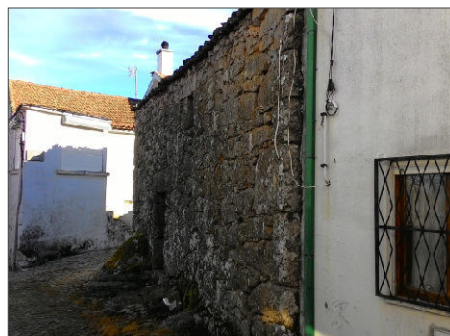
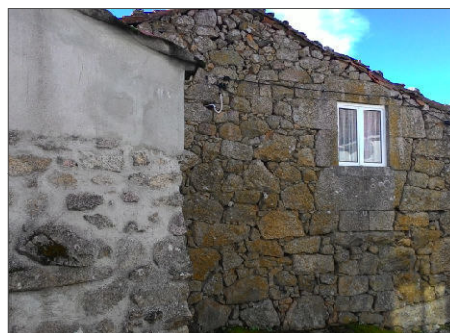
| IDENTIFICAÇÃO DO LOCAL: | Travessa da Cardia | Nº POLÍCIA: | EDIFÍCIO Nº: 305 |

| ÉPOCA DE CONSTRUÇÃO | ANTERIOR A 1900 | ESTADO DE CONSERVAÇÃO | MAU |
| VALOR ARQUITETÓNICO | SEM QUALIDADE | TIPOLOGIA DO EDIFICADO | BANDA |

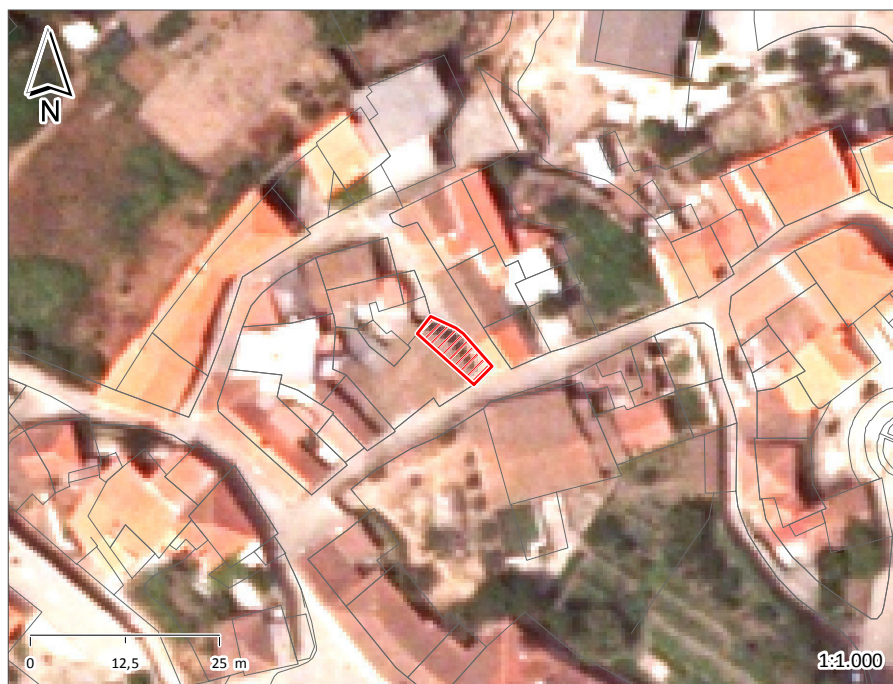
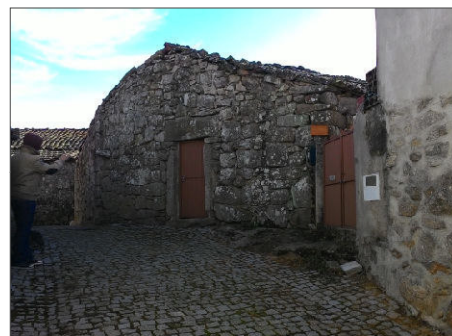
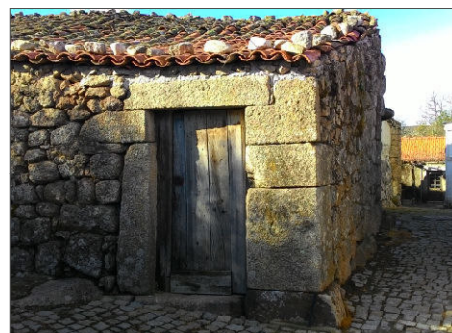
| IDENTIFICAÇÃO DO LOCAL: | Rua da Cardia | Nº POLÍCIA: | EDIFÍCIO Nº: 306 |

| ÉPOCA DE CONSTRUÇÃO | ANTERIOR A 1900 | ESTADO DE CONSERVAÇÃO | MAU |
| VALOR ARQUITETÓNICO | SEM QUALIDADE | TIPOLOGIA DO EDIFICADO | BANDA |

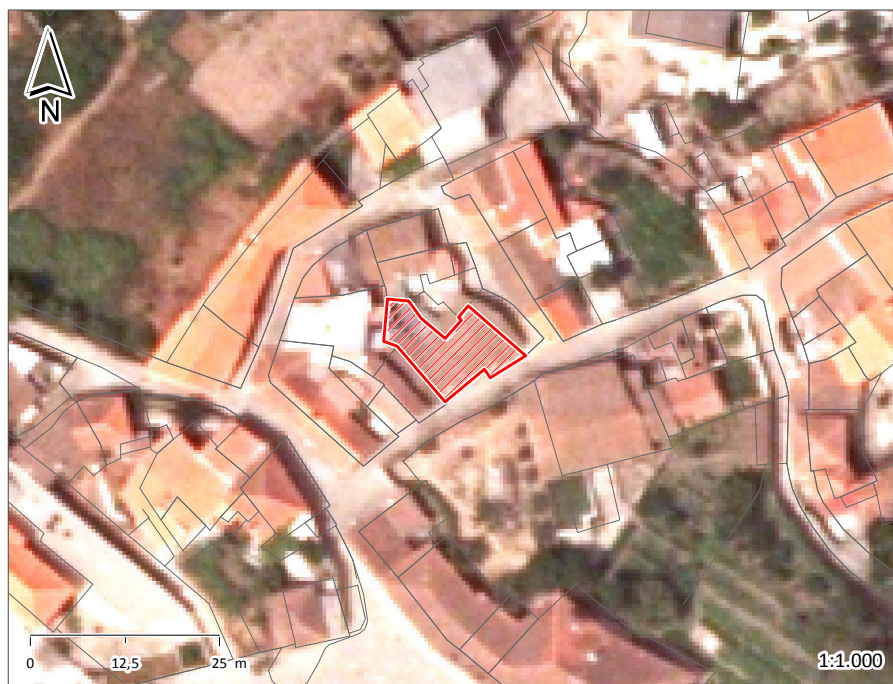
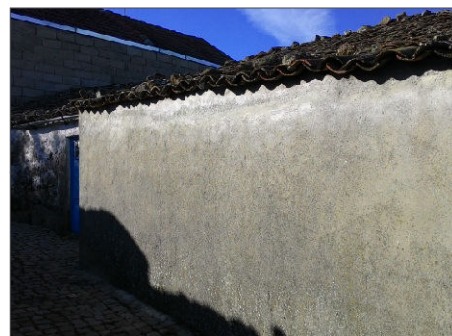
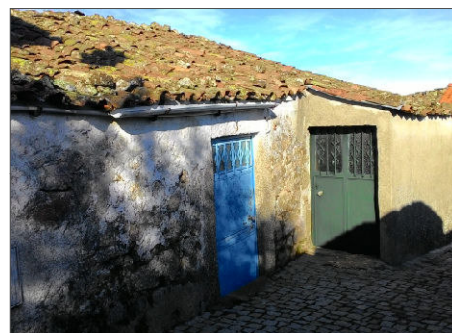
| IDENTIFICAÇÃO DO LOCAL: | Rua da Cardia | Nº POLÍCIA: | 3 | EDIFÍCIO Nº: | 307 |

| ÉPOCA DE CONSTRUÇÃO | ANTERIOR A 1900 | ESTADO DE CONSERVAÇÃO | MAU |
| VALOR ARQUITETÓNICO | SEM QUALIDADE | TIPOLOGIA DO EDIFICADO | BANDA |

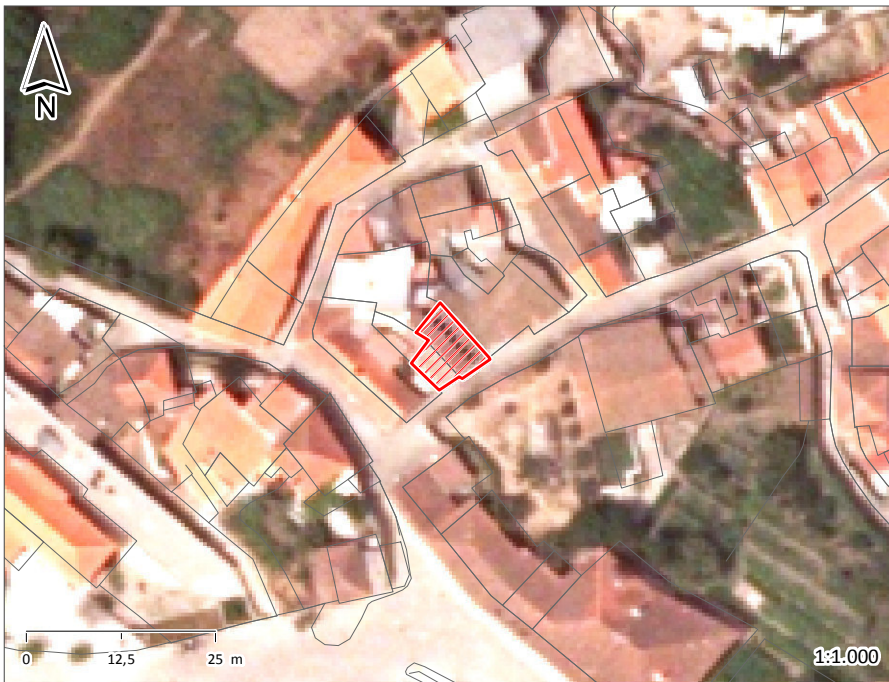
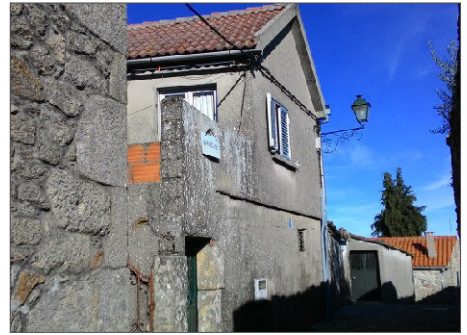
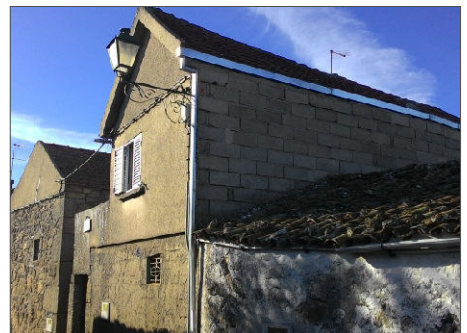
| IDENTIFICAÇÃO DO LOCAL: | Rua da Cardia | Nº POLÍCIA: | 1 | EDIFÍCIO Nº: | 308 |

| ÉPOCA DE CONSTRUÇÃO | 1951-1990 | ESTADO DE CONSERVAÇÃO | MAU |
| VALOR ARQUITETÓNICO | COM QUALIDADE | TIPOLOGIA DO EDIFICADO | BANDA |

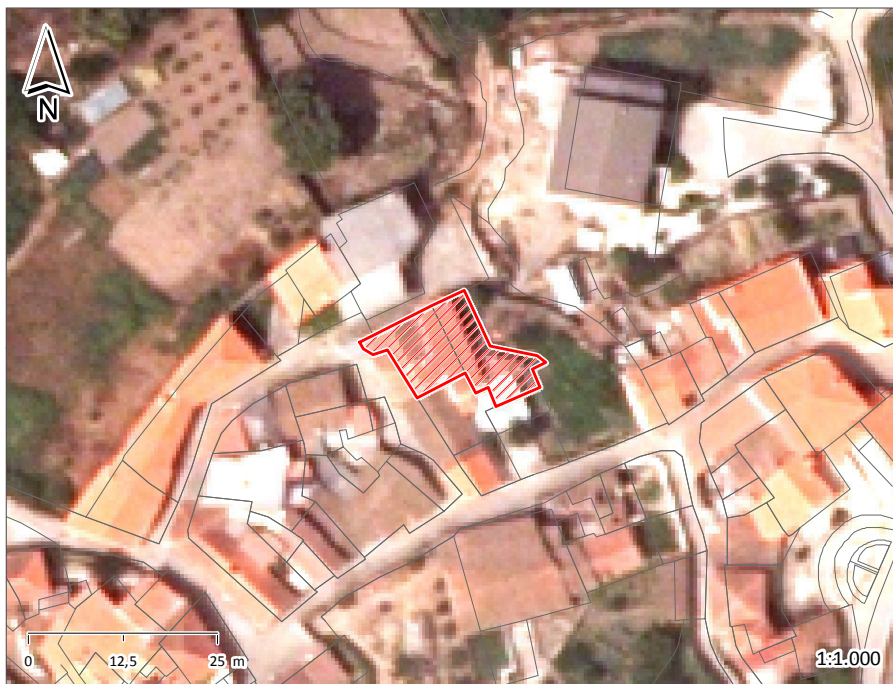
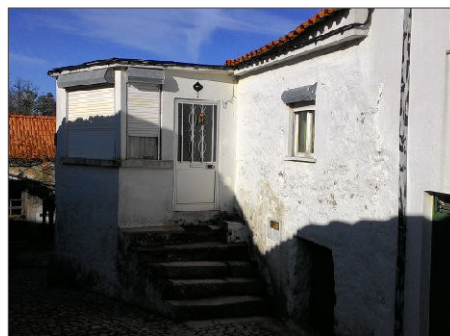
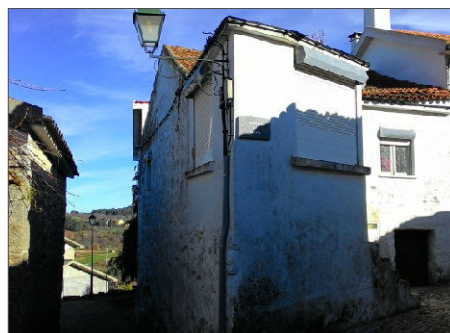
| IDENTIFICAÇÃO DO LOCAL: | Travessa da Cardia | Nº POLÍCIA: | 7 | EDIFÍCIO Nº: | 309 |

| ÉPOCA DE CONSTRUÇÃO | ANTERIOR A 1900 | ESTADO DE CONSERVAÇÃO | MÉDIO |
| VALOR ARQUITETÓNICO | COM QUALIDADE | TIPOLOGIA DO EDIFICADO | BANDA |

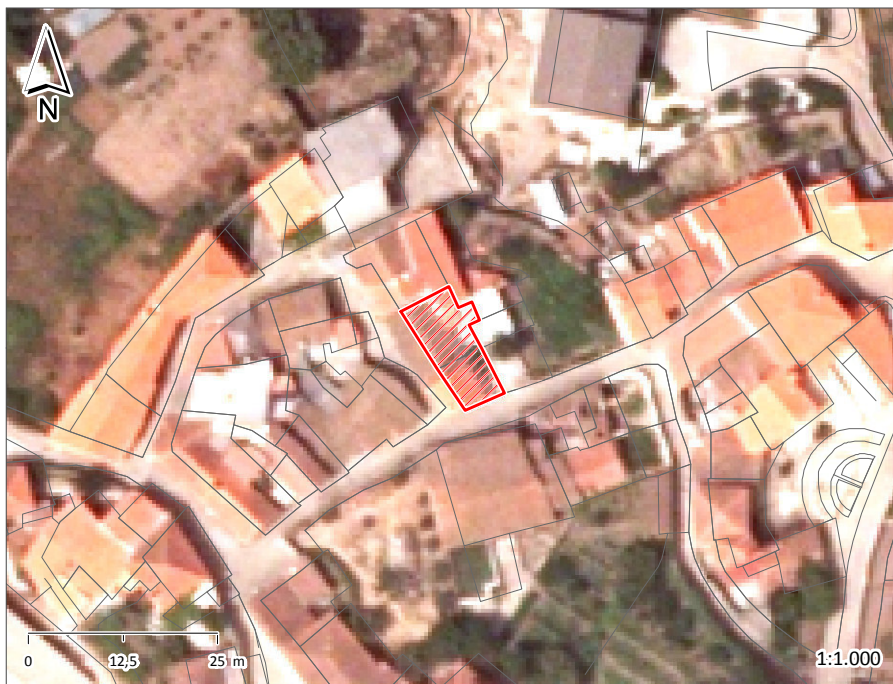
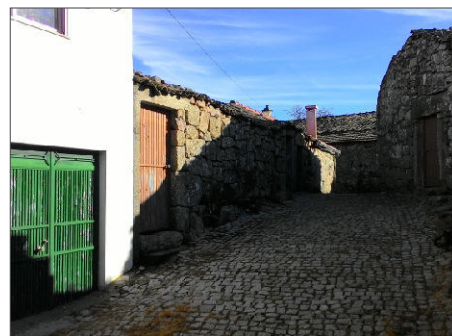
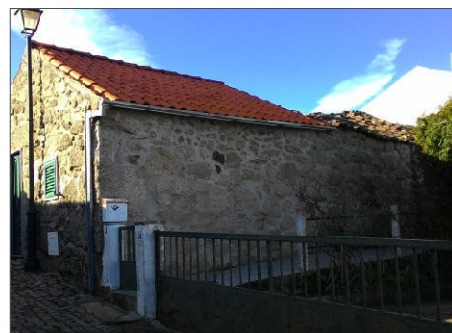
| IDENTIFICAÇÃO DO LOCAL: | Rua da Cardia | Nº POLÍCIA: | EDIFÍCIO Nº: 310 |

| ÉPOCA DE CONSTRUÇÃO | ANTERIOR A 1900 | ESTADO DE CONSERVAÇÃO | MÉDIO |
| VALOR ARQUITETÓNICO | COM QUALIDADE | TIPOLOGIA DO EDIFICADO | BANDA |

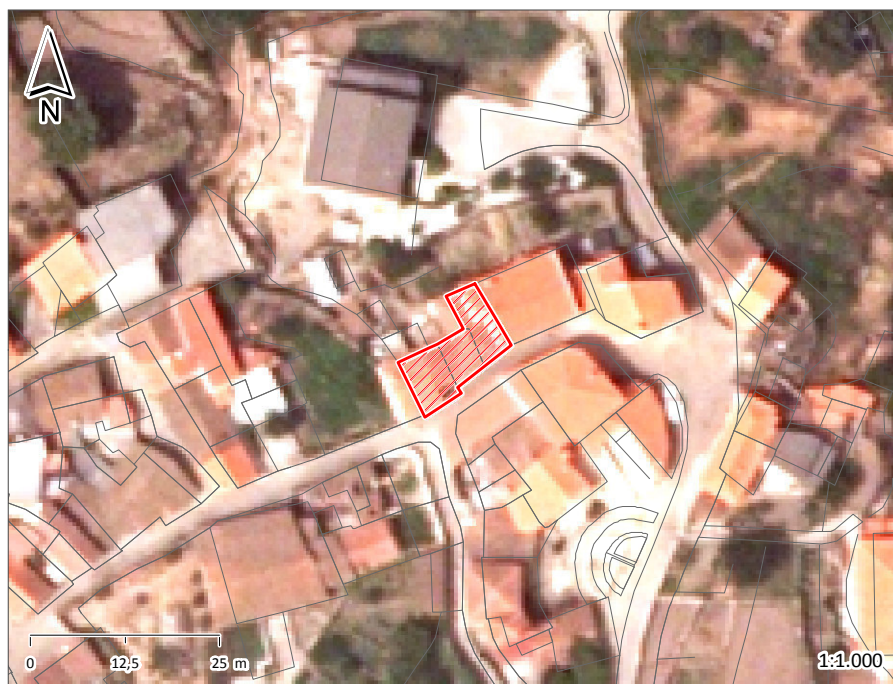
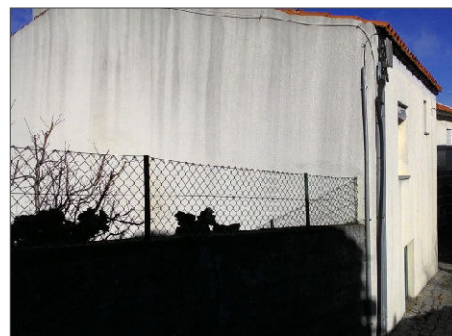
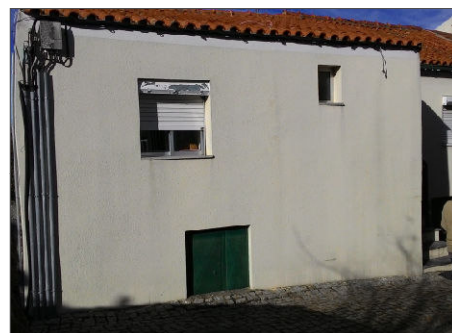
| IDENTIFICAÇÃO DO LOCAL: | Rua da Cardia | Nº POLÍCIA: | 13 | EDIFÍCIO Nº: | 311 |

| ÉPOCA DE CONSTRUÇÃO | POSTERIOR A 1990 | ESTADO DE CONSERVAÇÃO | BOM |
| VALOR ARQUITETÓNICO | COM QUALIDADE | TIPOLOGIA DO EDIFICADO | BANDA |

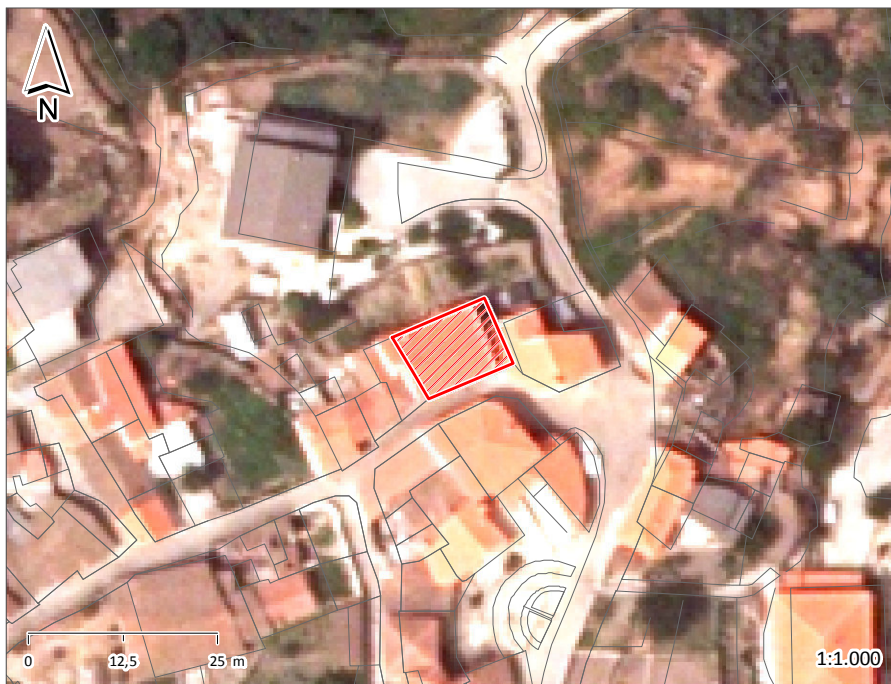
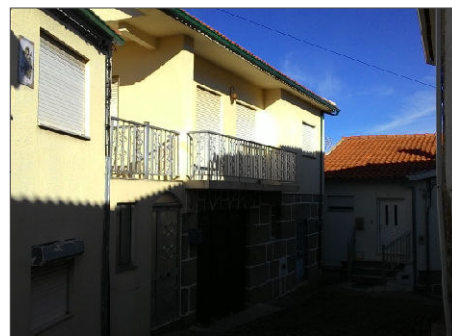
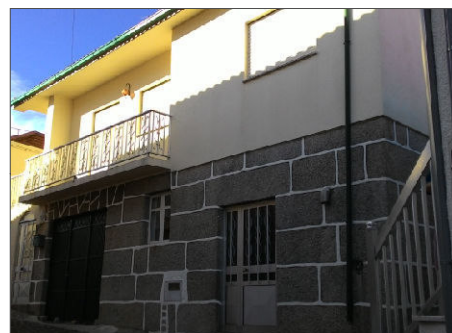
| IDENTIFICAÇÃO DO LOCAL: | Rua da Cardia | Nº POLÍCIA: | 15 | EDIFÍCIO Nº: | 312 |

| ÉPOCA DE CONSTRUÇÃO | POSTERIOR A 1990 | ESTADO DE CONSERVAÇÃO | EXCELENTE |
| VALOR ARQUITETÓNICO | COM QUALIDADE | TIPOLOGIA DO EDIFICADO | BANDA |

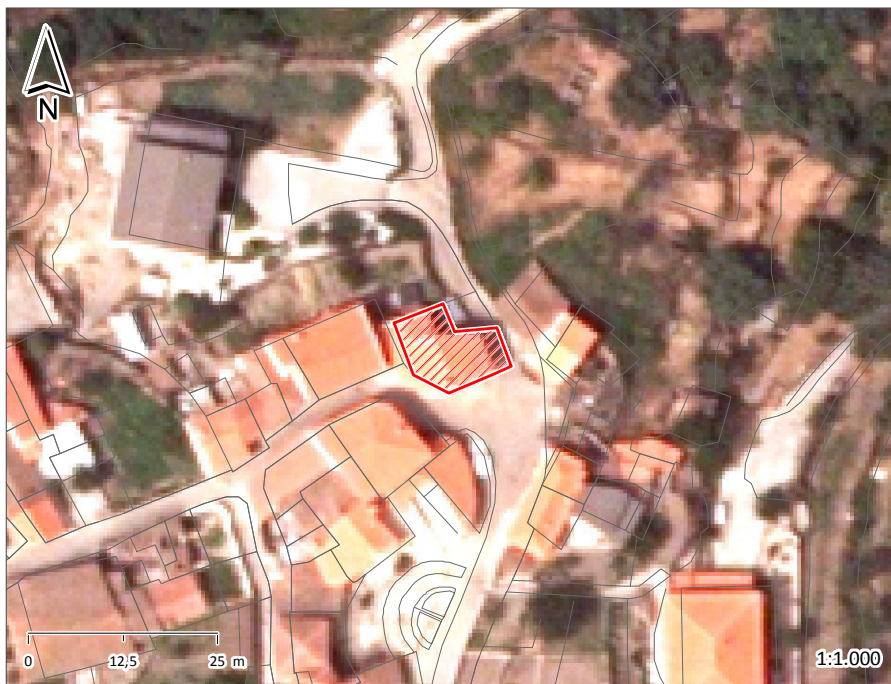
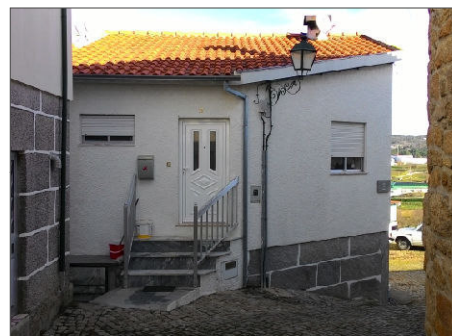
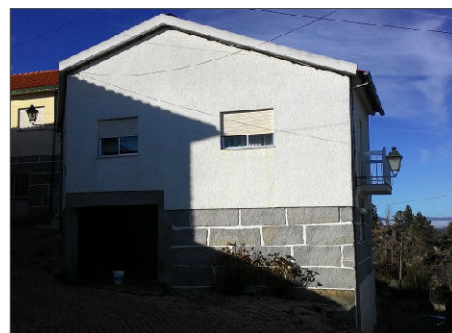
| IDENTIFICAÇÃO DO LOCAL: | Rua da Cardia | Nº POLÍCIA: | 17 | EDIFÍCIO Nº: | 313 |

| ÉPOCA DE CONSTRUÇÃO | POSTERIOR A 1990 | ESTADO DE CONSERVAÇÃO | EXCELENTE |

| CONSTRUÇÃO | | MATERIAL | | TIPO | | COR | |
|---|---|---|---|---|---|---|---|
| ESTRUTURA | | GRANITO | BETÃO ARMADO | ALVENARIA | | N/A | |
| REVESTIMENTO FACHADA | | GRANITO | REBOCO | BLOCO | CARAPINHA | AZUL | BRANCO |

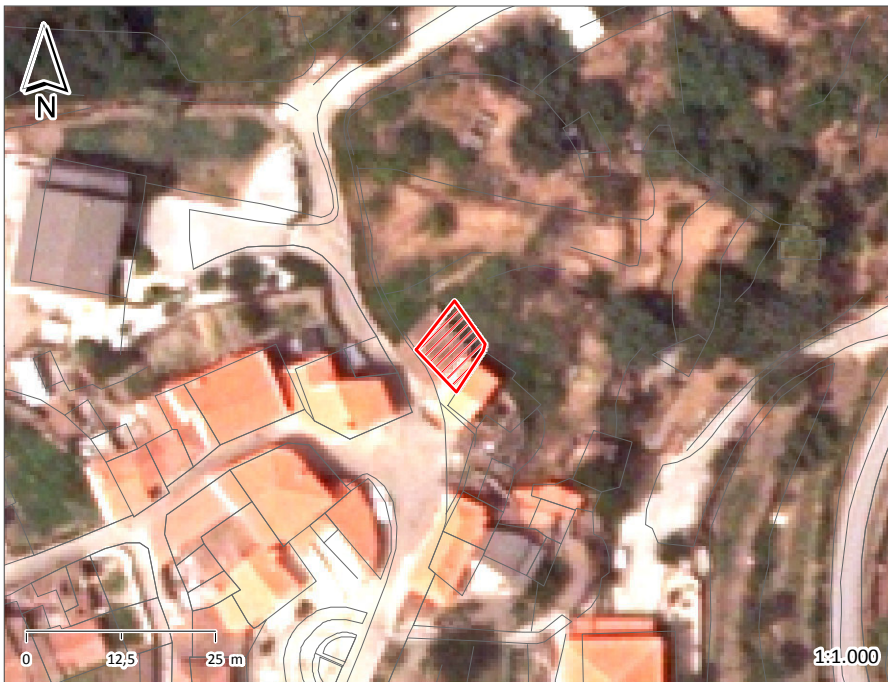
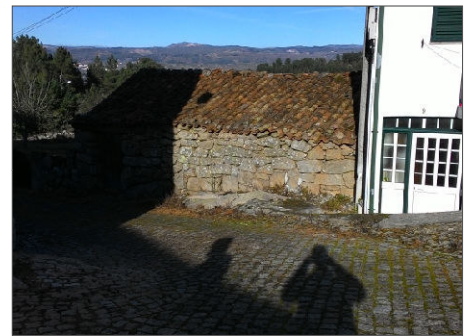
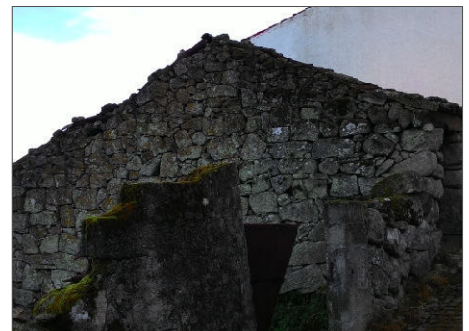
| IDENTIFICAÇÃO DO LOCAL: | Rua do Cedro | Nº POLÍCIA: | EDIFÍCIO Nº: 314 |

| ÉPOCA DE CONSTRUÇÃO | ANTERIOR A 1900 | ESTADO DE CONSERVAÇÃO | MAU |

| CONSTRUÇÃO | MATERIAL | TIPO | COR |
|---|---|---|---|
| ESTRUTURA | GRANITO | ALVENARIA | N/A |
| REVESTIMENTO FACHADA | GRANITO | BLOCO | AMARELO |

| FORMA DE OCUPAÇÃO | DEVOLUTO | REGIME DE PROPRIEDADE | DO PRÓPRIO | ENTIDADE PROPRIETÁRIA | PRIVADA |

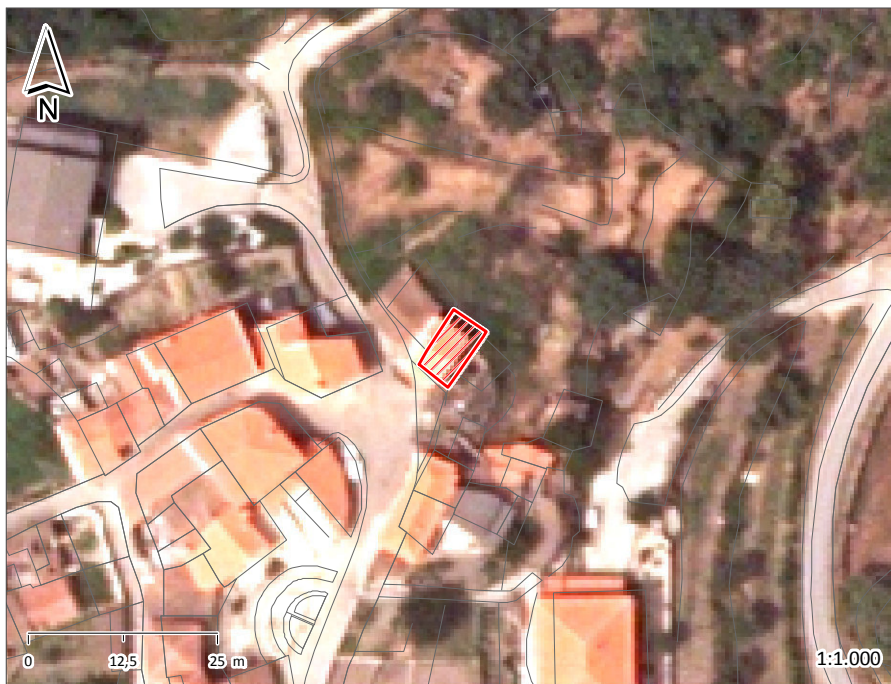
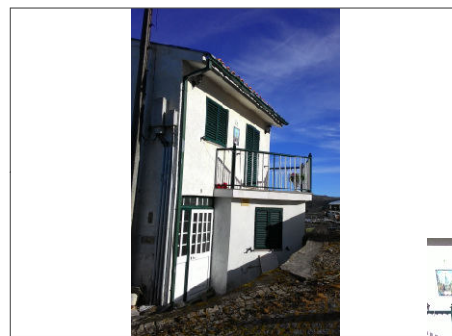
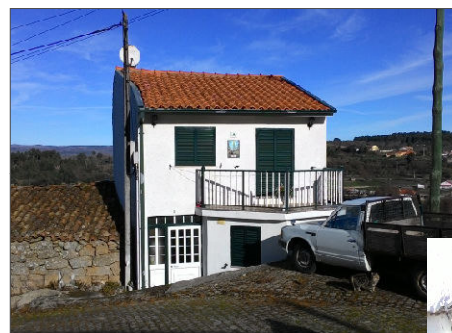
| IDENTIFICAÇÃO DO LOCAL: | Rua do Cedro | Nº POLÍCIA: | 9 | EDIFÍCIO Nº: | 315 |

| ÉPOCA DE CONSTRUÇÃO | POSTERIOR A 1990 | ESTADO DE CONSERVAÇÃO | EXCELENTE |

| CONSTRUÇÃO | MATERIAL | TIPO | COR |
|---|---|---|---|
| ESTRUTURA | GRANITO BETÃO ARMADO | ALVENARIA | N/A |
| REVESTIMENTO FACHADA | REBOCO | CARAPINHA | BRANCO |

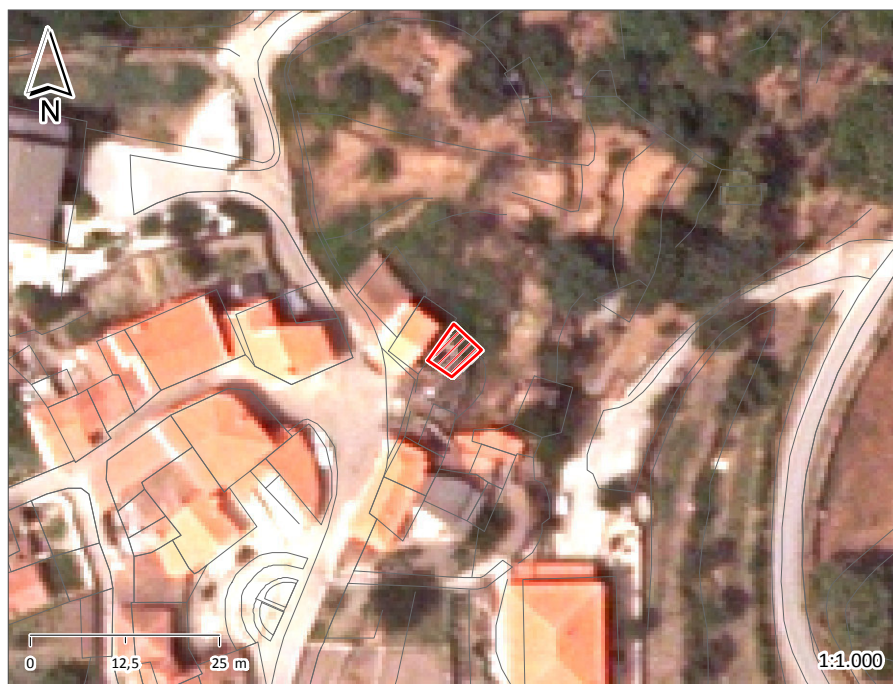
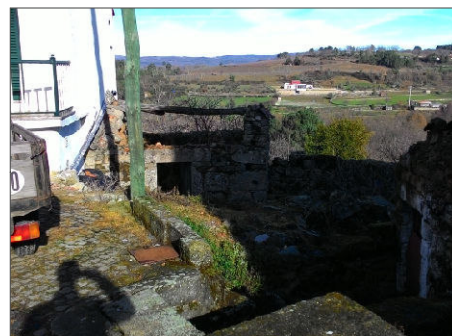
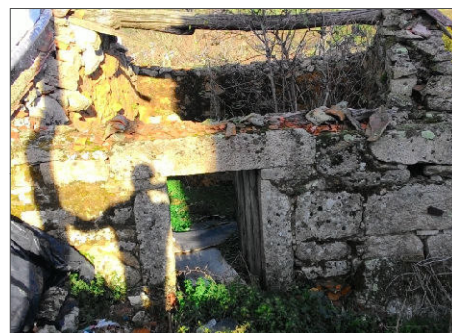
| IDENTIFICAÇÃO DO LOCAL: | Rua do Cedro | Nº POLÍCIA: | EDIFÍCIO Nº: 316 |

| ÉPOCA DE CONSTRUÇÃO | ANTERIOR A 1900 | ESTADO DE CONSERVAÇÃO | PÉSSIMO |

| CONSTRUÇÃO | MATERIAL | TIPO | COR |
|---|---|---|---|
| ESTRUTURA | GRANITO | ALVENARIA | N/A |
| REVESTIMENTO FACHADA | GRANITO | BLOCO | AMARELO |

| FORMA DE OCUPAÇÃO | DEVOLUTO | REGIME DE PROPRIEDADE | DO PRÓPRIO | ENTIDADE PROPRIETÁRIA | PRIVADA |

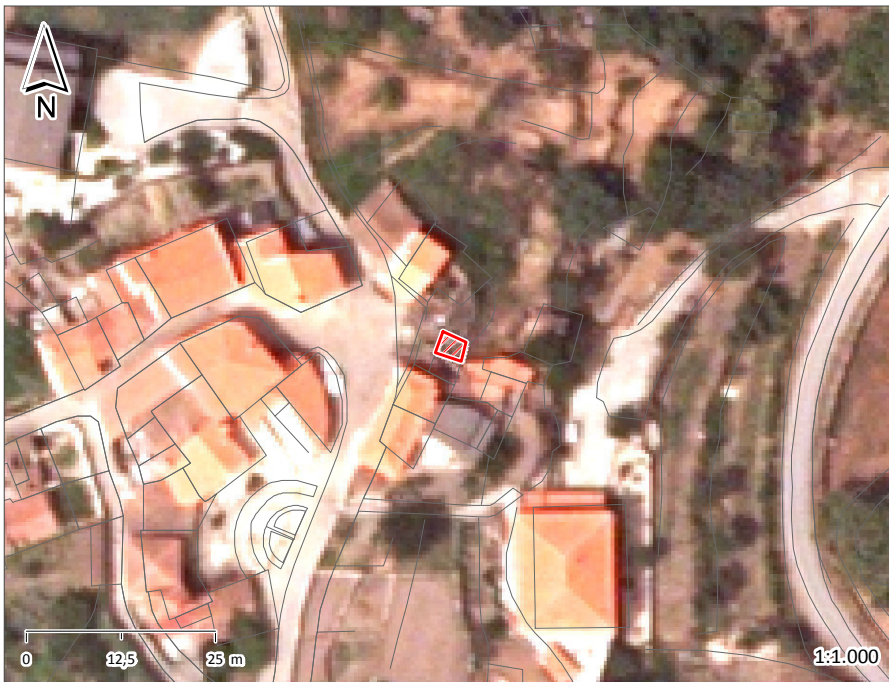
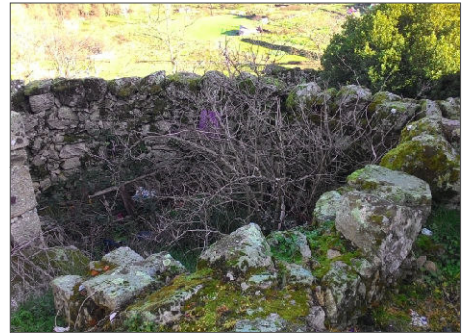
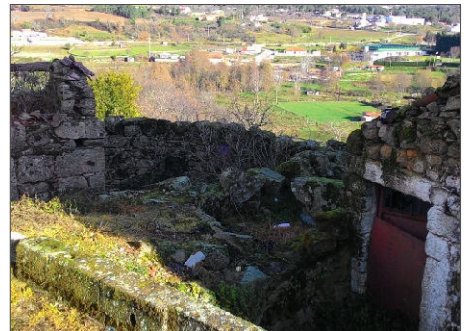
| IDENTIFICAÇÃO DO LOCAL: | Rua do Cedro | Nº POLÍCIA: | EDIFÍCIO Nº: 317 |

| ÉPOCA DE CONSTRUÇÃO | ANTERIOR A 1900 | ESTADO DE CONSERVAÇÃO | PÉSSIMO |

| CONSTRUÇÃO | MATERIAL | TIPO | COR |
|---|---|---|---|
| ESTRUTURA | GRANITO | ALVENARIA | N/A |
| REVESTIMENTO FACHADA | GRANITO | BLOCO | AMARELO |

| FORMA DE OCUPAÇÃO | DEVOLUTO | REGIME DE PROPRIEDADE | DO PRÓPRIO | ENTIDADE PROPRIETÁRIA | PRIVADA |

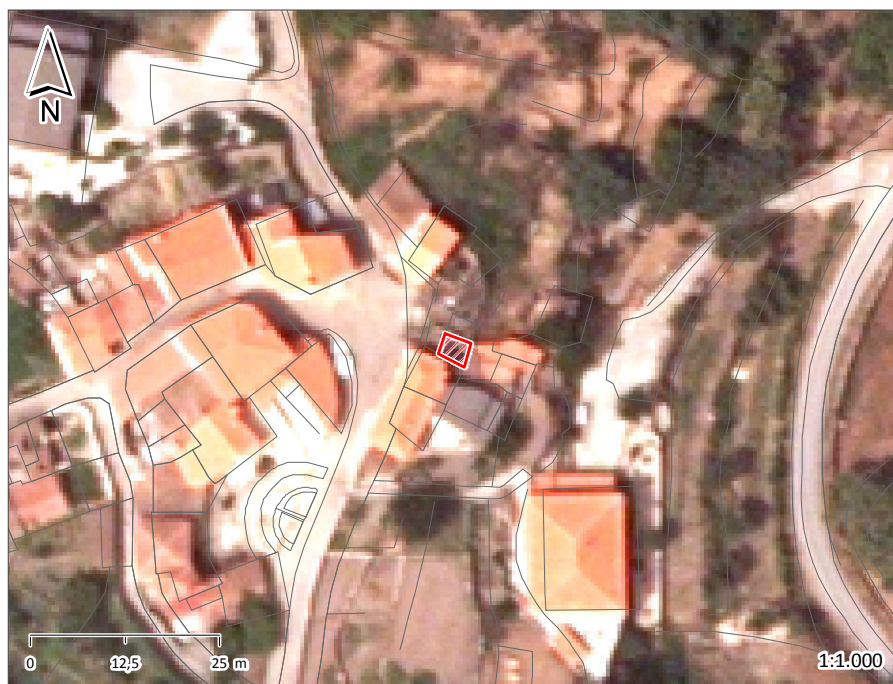
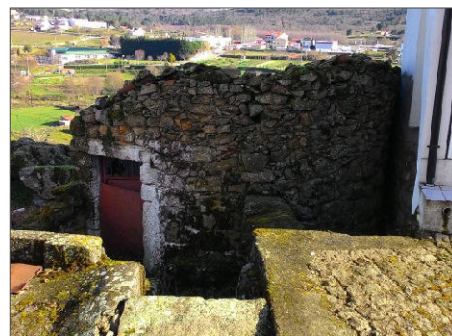
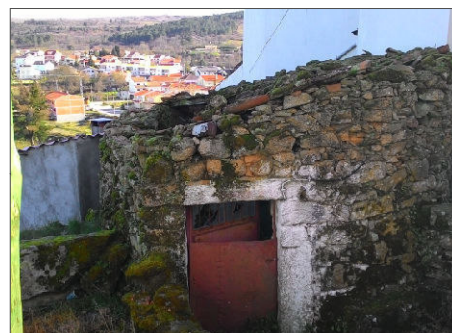
| IDENTIFICAÇÃO DO LOCAL: | Rua do Cedro | Nº POLÍCIA: | EDIFÍCIO Nº: 318 |

| ÉPOCA DE CONSTRUÇÃO | ANTERIOR A 1900 | ESTADO DE CONSERVAÇÃO | PÉSSIMO |

| CONSTRUÇÃO | MATERIAL | TIPO | COR |
|---|---|---|---|
| ESTRUTURA | GRANITO | ALVENARIA | N/A |

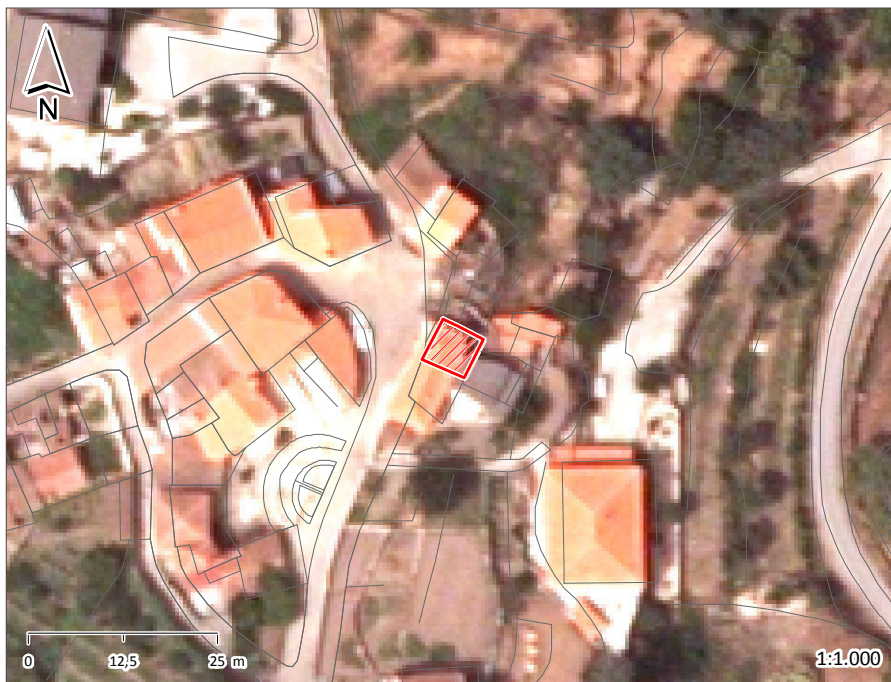
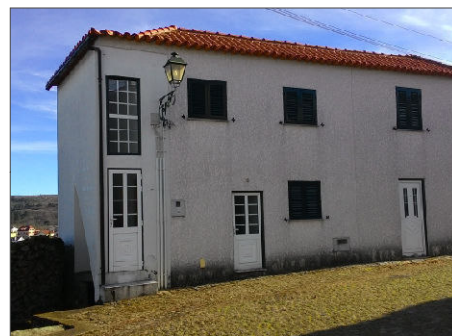
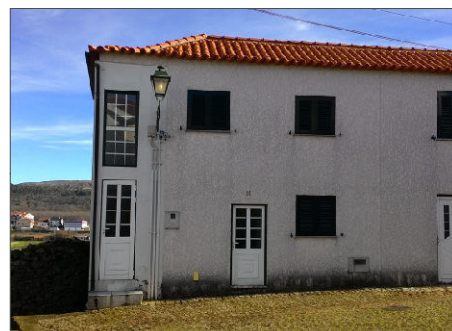
| IDENTIFICAÇÃO DO LOCAL: | Rua do Cedro | Nº POLÍCIA: | 15 | EDIFÍCIO Nº: | 319 |

| ÉPOCA DE CONSTRUÇÃO | POSTERIOR A 1990 | ESTADO DE CONSERVAÇÃO | EXCELENTE |

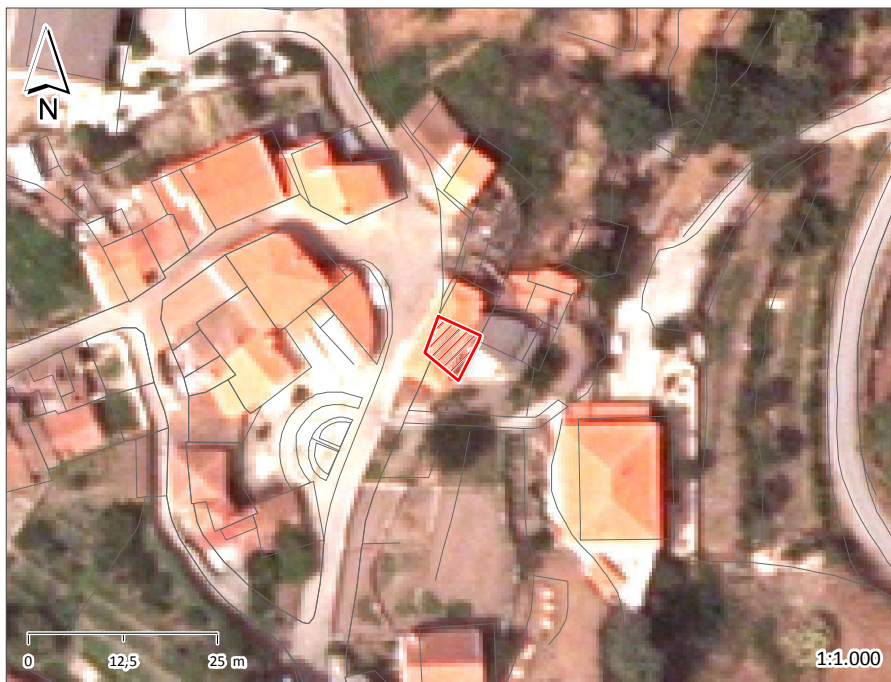
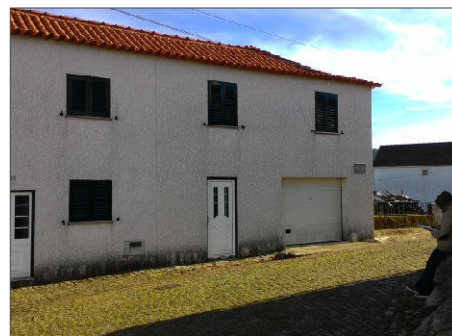
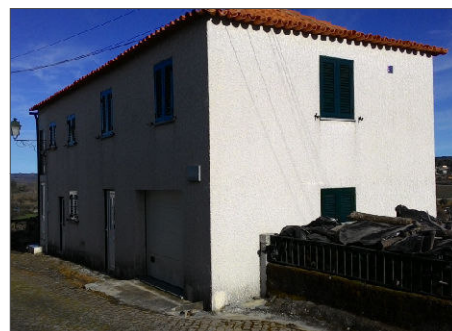
| IDENTIFICAÇÃO DO LOCAL: | Rua do Cedro | Nº POLÍCIA: | EDIFÍCIO Nº: 320 |

| ÉPOCA DE CONSTRUÇÃO | POSTERIOR A 1990 | ESTADO DE CONSERVAÇÃO | EXCELENTE |

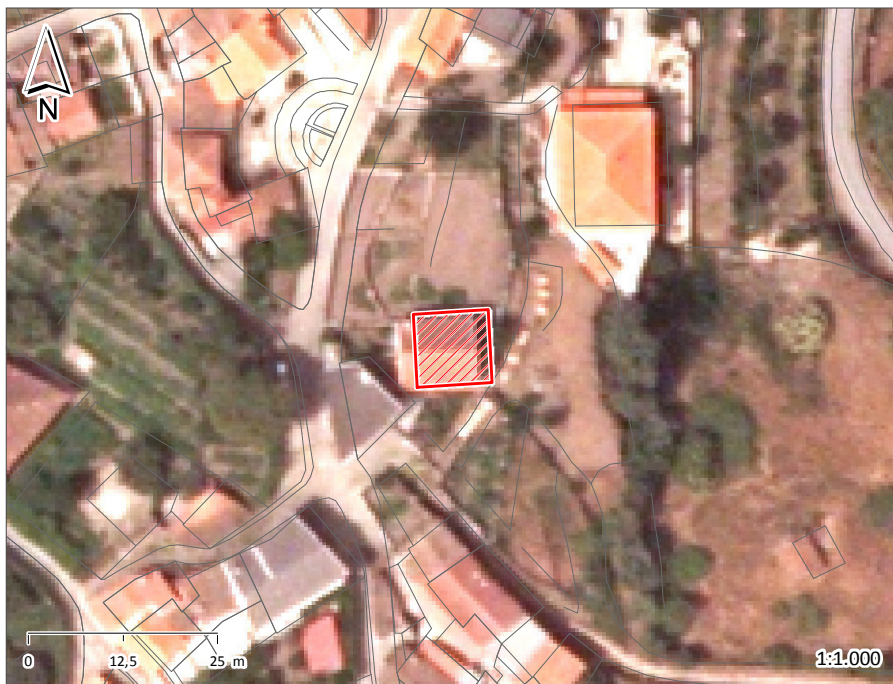
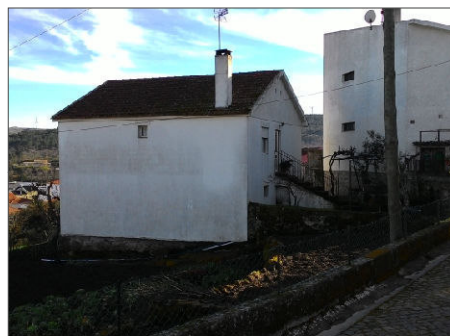
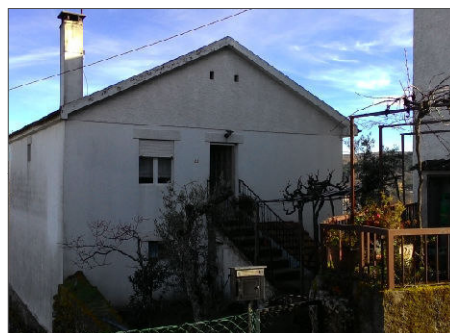
| IDENTIFICAÇÃO DO LOCAL: | Rua do Cedro | Nº POLÍCIA: | 23 | EDIFÍCIO Nº: | 321 |

| ÉPOCA DE CONSTRUÇÃO | POSTERIOR A 1990 | ESTADO DE CONSERVAÇÃO | BOM |

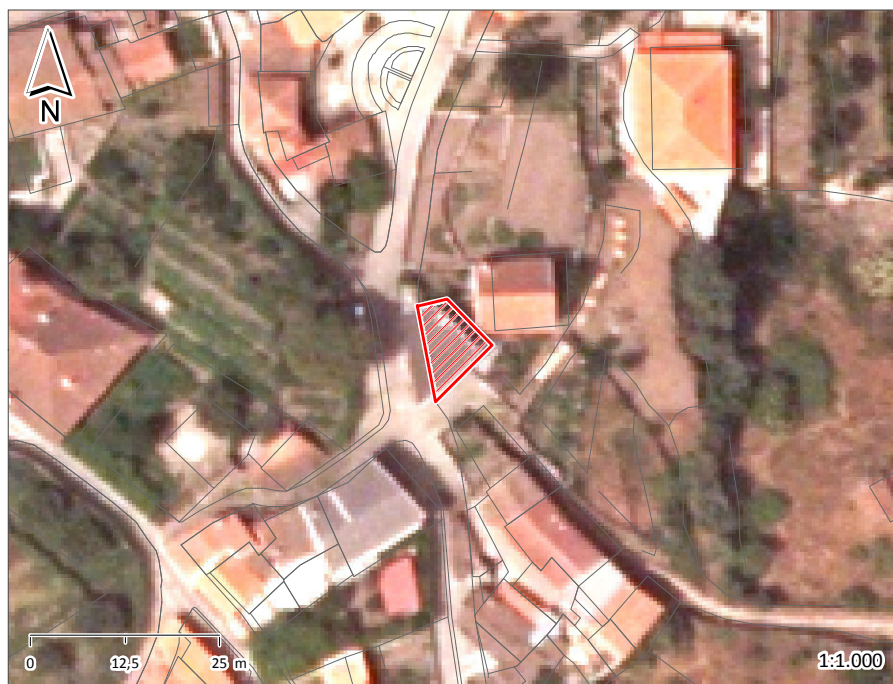
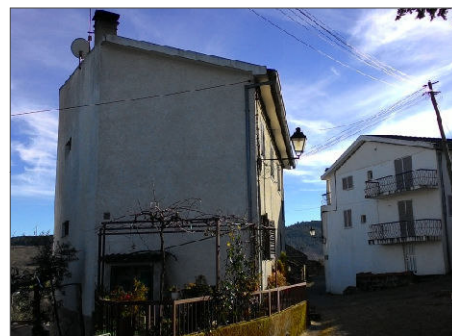
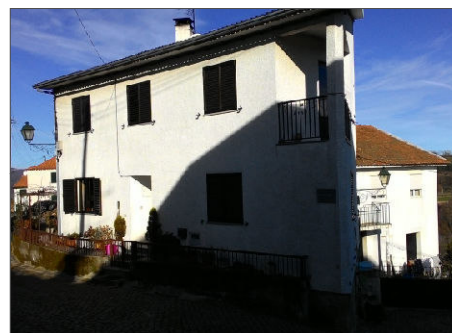
| IDENTIFICAÇÃO DO LOCAL: | Rua do Cedro | Nº POLÍCIA: | 21 | EDIFÍCIO Nº: | 322 |

| ÉPOCA DE CONSTRUÇÃO | POSTERIOR A 1990 | ESTADO DE CONSERVAÇÃO | BOM |

| Ampliação corresponde ao 1º piso |

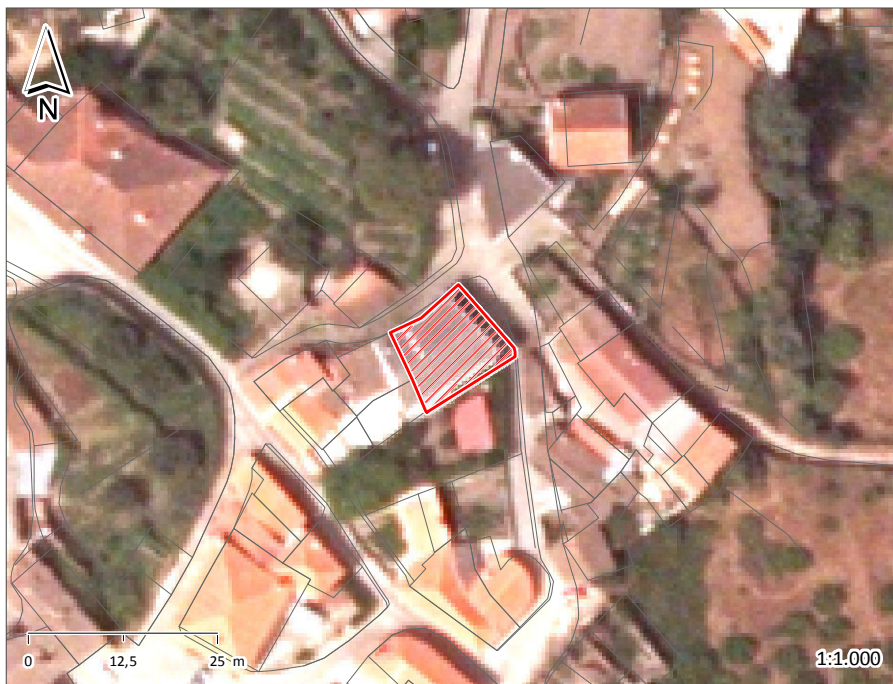
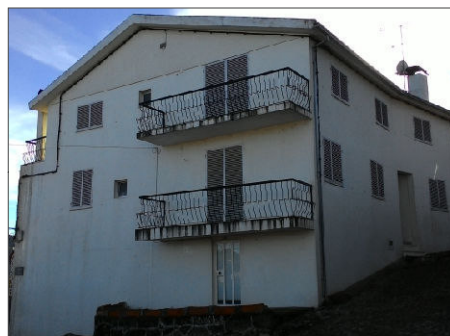
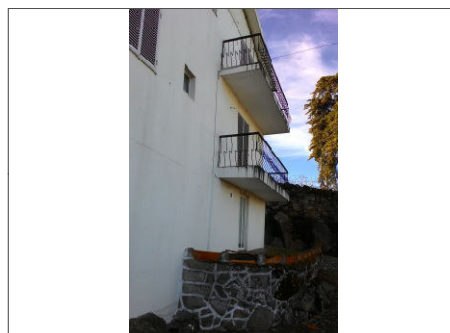
| IDENTIFICAÇÃO DO LOCAL: | Rua do Cedro | Nº POLÍCIA: | 14 | EDIFÍCIO Nº: | 323 |

| ÉPOCA DE CONSTRUÇÃO | POSTERIOR A 1990 | ESTADO DE CONSERVAÇÃO | MÉDIO |
