## OPERAÇÃO DE REABILITAÇÃO URBANA DA ARU DO CENTRO URBANO DA VILA DE SERNANCELHE

### Programa Estratégico de Reabilitação Urbana

Caderno II – Caracterização do Edificado e do Espaço Público | setembro 2016

Fase 2 – Programa Estratégico de Reabilitação Urbana

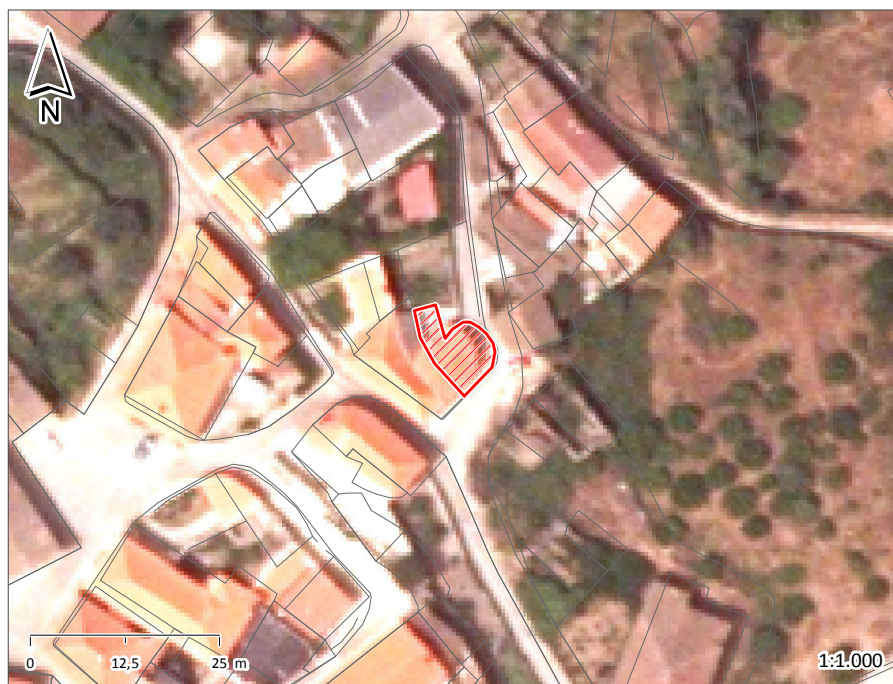
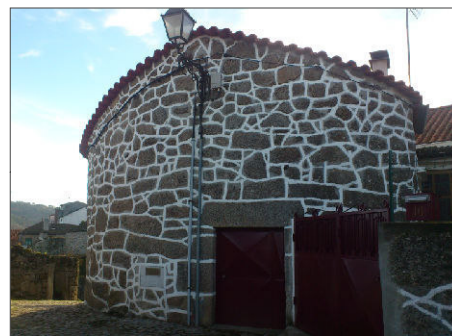
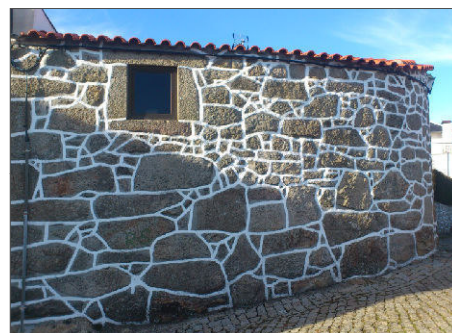
| IDENTIFICAÇÃO DO LOCAL: | Travessa do Cedro | Nº POLÍCIA: | 16 | EDIFÍCIO Nº: | 324 |

| ÉPOCA DE CONSTRUÇÃO | ANTERIOR A 1900 | ESTADO DE CONSERVAÇÃO | BOM |

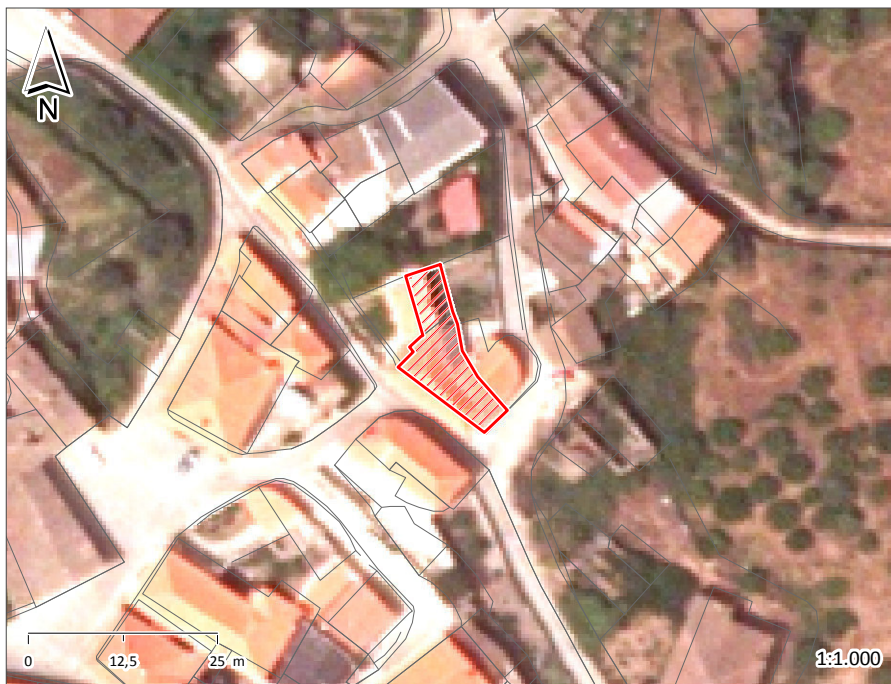
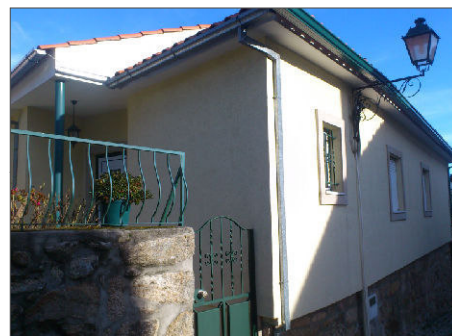
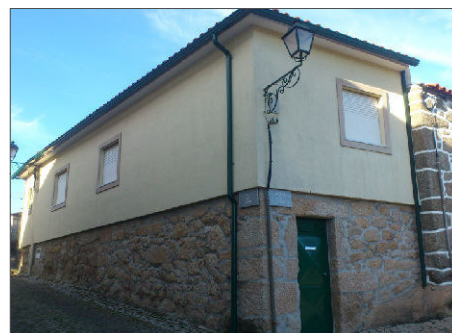
| IDENTIFICAÇÃO DO LOCAL: | Rua da Figueira | Nº POLÍCIA: | 7 | EDIFÍCIO Nº: | 325 |

| ÉPOCA DE CONSTRUÇÃO | POSTERIOR A 1990 | ESTADO DE CONSERVAÇÃO | EXCELENTE |

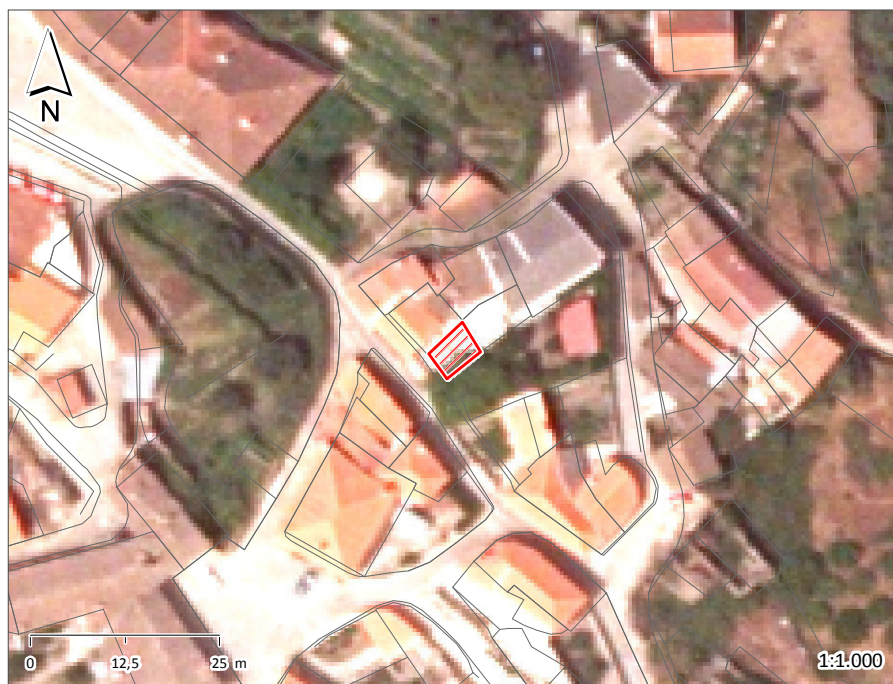
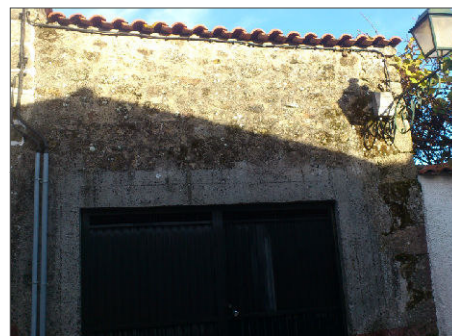
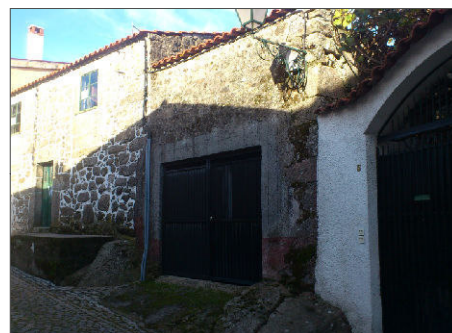
| IDENTIFICAÇÃO DO LOCAL: | Rua da Figueira | Nº POLÍCIA: | EDIFÍCIO Nº: 326 |

| ÉPOCA DE CONSTRUÇÃO | ANTERIOR A 1900 | ESTADO DE CONSERVAÇÃO | MAU |
| VALOR ARQUITETÓNICO | SEM QUALIDADE | TIPOLOGIA DO EDIFICADO | BANDA |

| CONSTRUÇÃO | MATERIAL | TIPO | COR |
|---|---|---|---|
| ESTRUTURA | GRANITO | ALVENARIA | N/A |
| REVESTIMENTO FACHADA | REBOCO | AREADO | POR PINTAR |
| COBERTURA | TELHA CERÂMICA | 4 ÁGUAS | NATURAL |

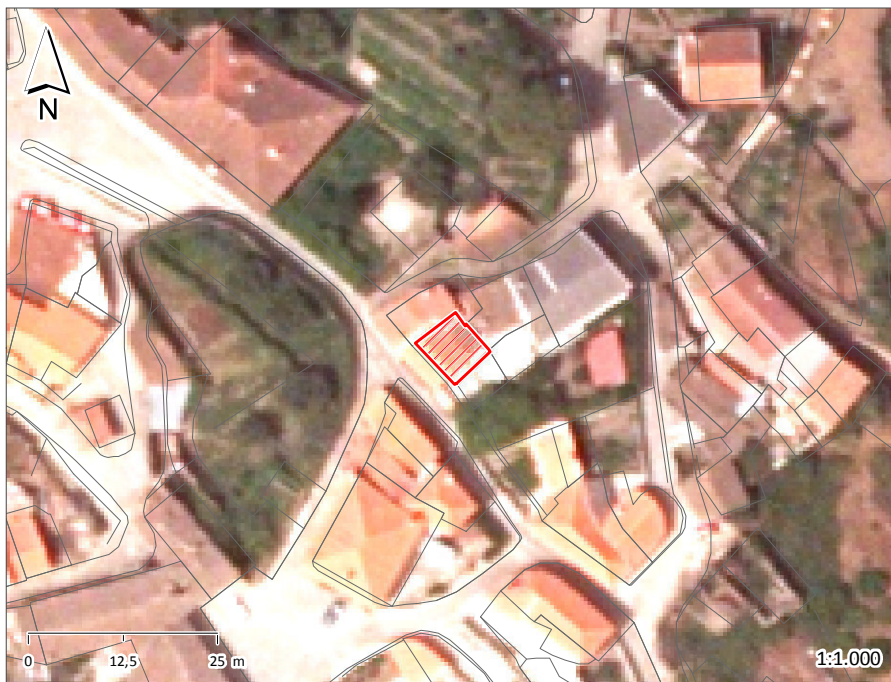
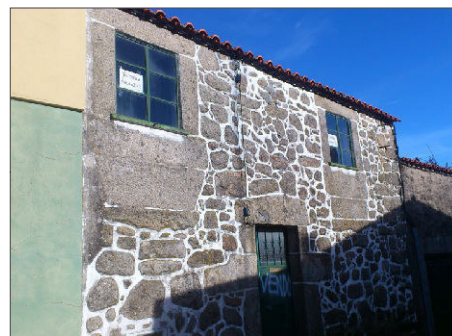
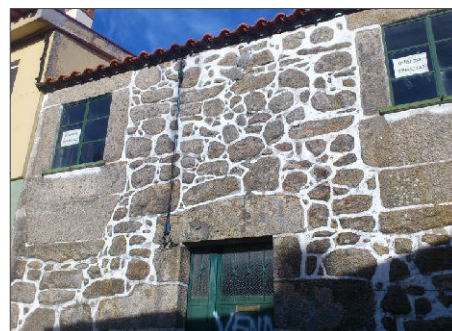
| IDENTIFICAÇÃO DO LOCAL: | Rua da Figueira | Nº POLÍCIA: | EDIFÍCIO Nº: 327 |

| ÉPOCA DE CONSTRUÇÃO | ANTERIOR A 1900 | ESTADO DE CONSERVAÇÃO | MÉDIO |
| VALOR ARQUITETÓNICO | COM QUALIDADE | TIPOLOGIA DO EDIFICADO | BANDA |

| CONSTRUÇÃO | MATERIAL | TIPO | COR |
|---|---|---|---|
| ESTRUTURA | GRANITO | ALVENARIA | N/A |
| REVESTIMENTO FACHADA | GRANITO | BLOCO | AMARELO |
| COBERTURA | TELHA CERÂMICA | 2 ÁGUAS | NATURAL |

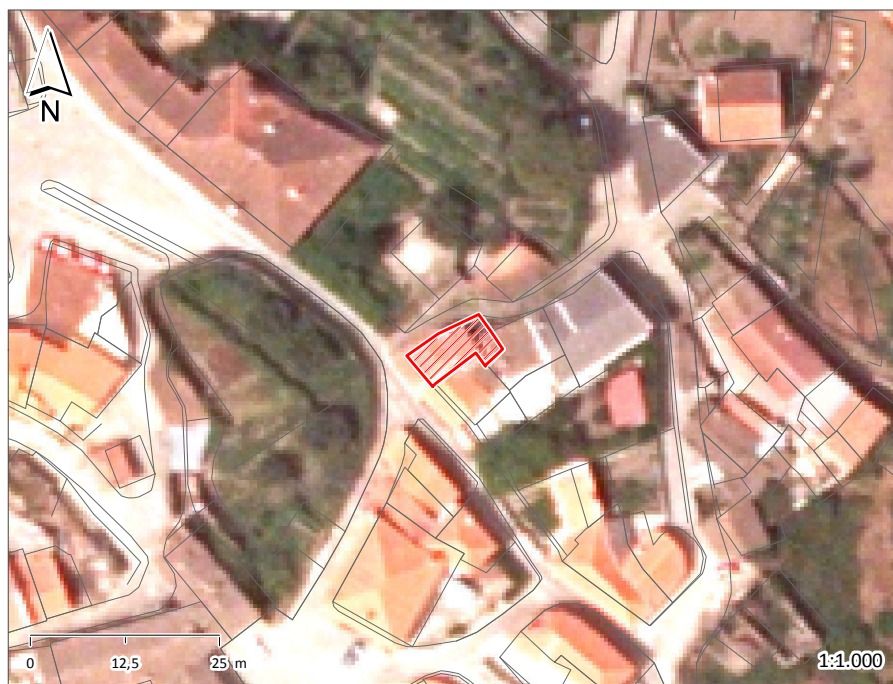
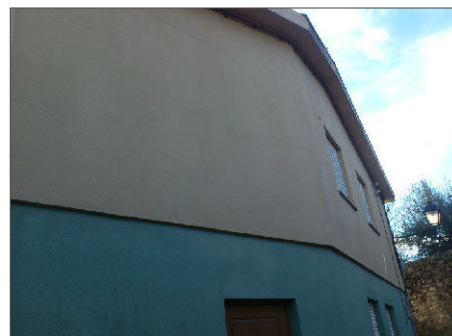
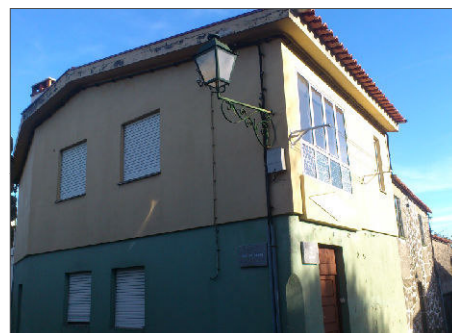
| IDENTIFICAÇÃO DO LOCAL: | Rua da Figueira | Nº POLÍCIA: | 1 | EDIFÍCIO Nº: | 328 |

| ÉPOCA DE CONSTRUÇÃO | POSTERIOR A 1990 | ESTADO DE CONSERVAÇÃO | MÉDIO |

| CONSTRUÇÃO | MATERIAL | TIPO | COR |
|---|---|---|---|
| ESTRUTURA | GRANITO BETÃO ARMADO | ALVENARIA | N/A |
| REVESTIMENTO FACHADA | REBOCO | AREADO | CINZA BEGE |
| ALTERAÇÕES | AMPLIAÇÃO REBOCO | AREADO | BEGE |

| Ampliação corresponde ao 1º piso |

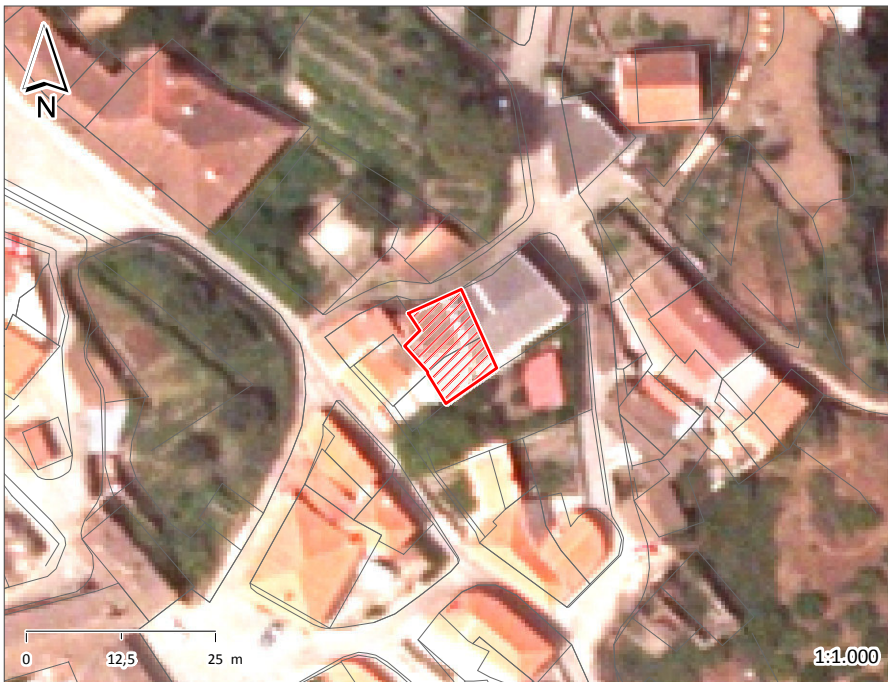
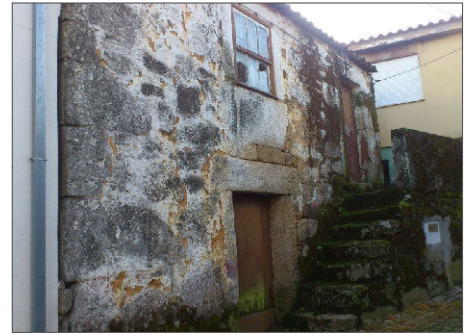
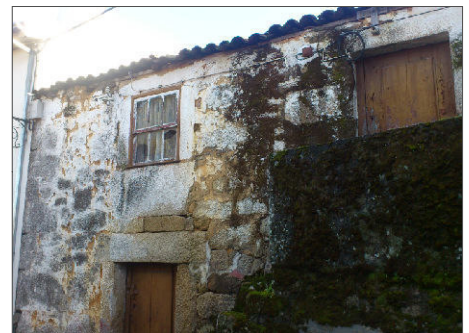
| IDENTIFICAÇÃO DO LOCAL: | Rua do Cedro | Nº POLÍCIA: | EDIFÍCIO Nº: 329 |

| ÉPOCA DE CONSTRUÇÃO | ANTERIOR A 1900 | ESTADO DE CONSERVAÇÃO | MAU |
| VALOR ARQUITETÓNICO | COM QUALIDADE | TIPOLOGIA DO EDIFICADO | BANDA |

| CONSTRUÇÃO | MATERIAL | TIPO | COR |
|---|---|---|---|
| ESTRUTURA | GRANITO | ALVENARIA | N/A |
| REVESTIMENTO FACHADA | REBOCO | AREADO | BRANCO |
| COBERTURA | TELHA CERÂMICA | 2 ÁGUAS | NATURAL |

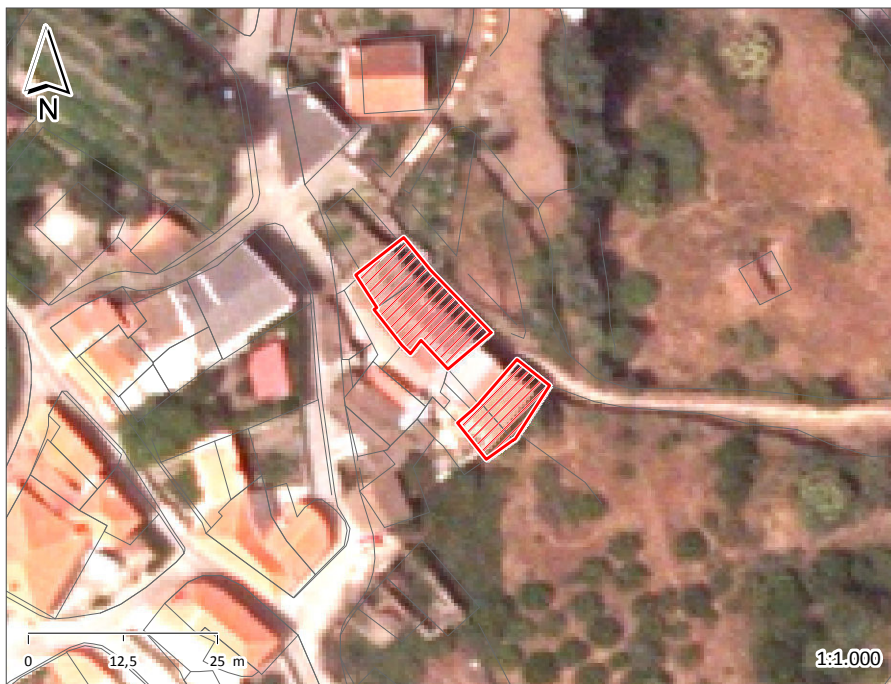
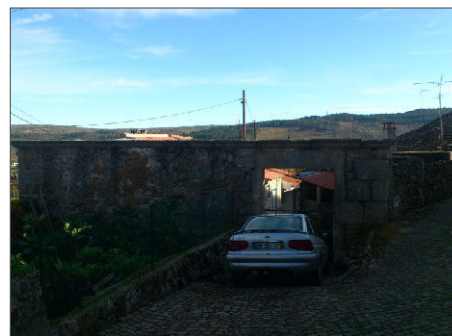
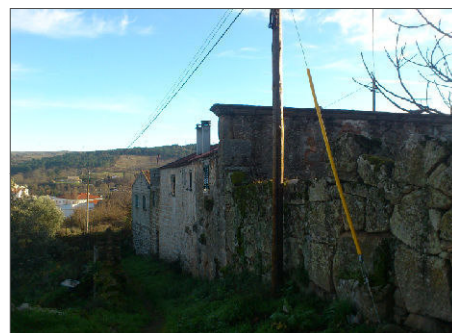
| IDENTIFICAÇÃO DO LOCAL: | Travessa do Cedro | Nº POLÍCIA: | EDIFÍCIO Nº: 330 |

| ÉPOCA DE CONSTRUÇÃO | POSTERIOR A 1990 | ESTADO DE CONSERVAÇÃO | MÉDIO |

| CONSTRUÇÃO | | MATERIAL | | TIPO | | COR | |
|---|---|---|---|---|---|---|---|
| ESTRUTURA | | GRANITO | TIJOLO | ALVENARIA | | N/A | |
| REVESTIMENTO FACHADA | | GRANITO | REBOCO | BLOCO | AREADO | AMARELO | BEGE |
| ALTERAÇÕES | | REDUÇÃO | REBOCO | AREADO | | BEGE | |

| Conjunto de construções dentro de uma construção pré-existente em granito sem cobertura |

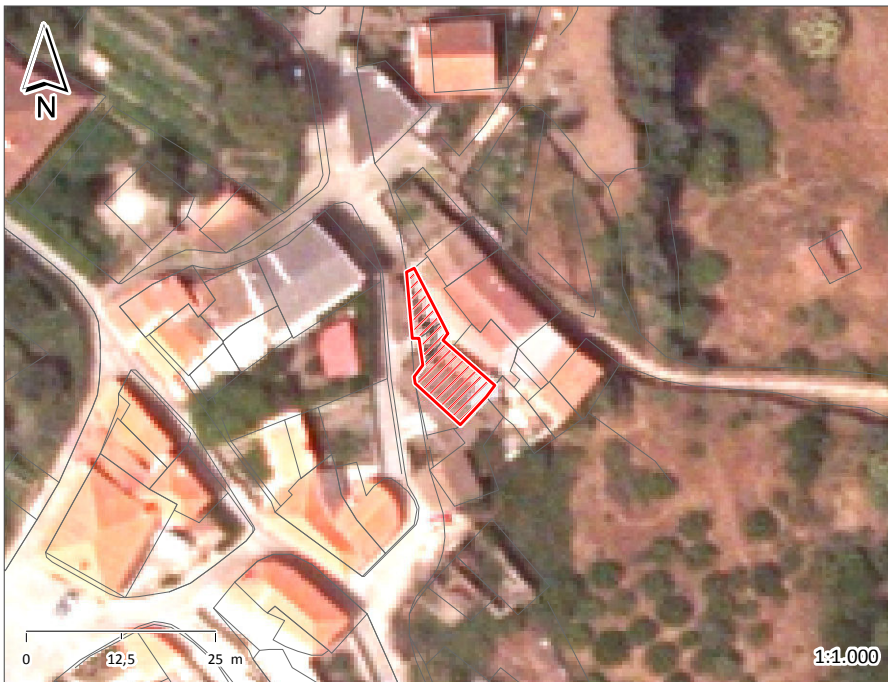
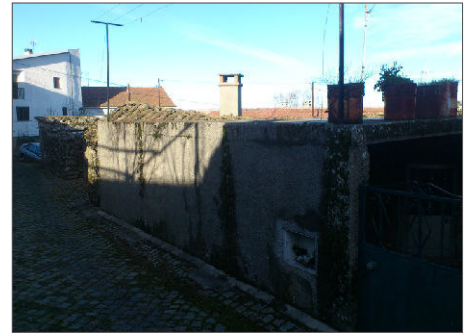
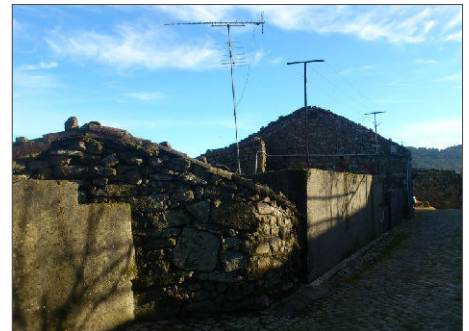
| IDENTIFICAÇÃO DO LOCAL: | Travessa do Cedro | Nº POLÍCIA: | EDIFÍCIO Nº: 331 |

| ÉPOCA DE CONSTRUÇÃO | ANTERIOR A 1900 | ESTADO DE CONSERVAÇÃO | MAU |
| VALOR ARQUITETÓNICO | SEM QUALIDADE | TIPOLOGIA DO EDIFICADO | BANDA |

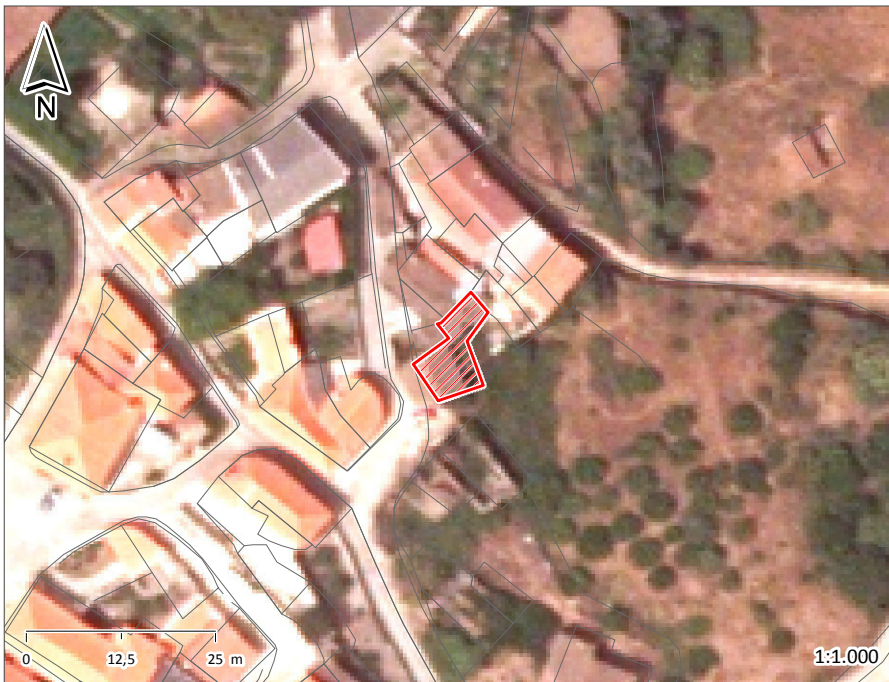
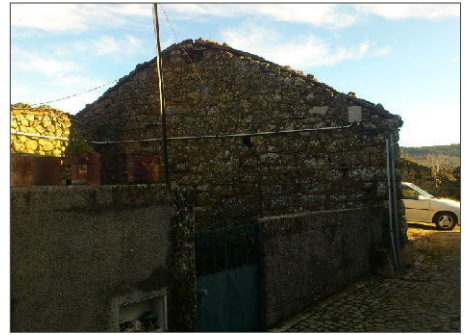
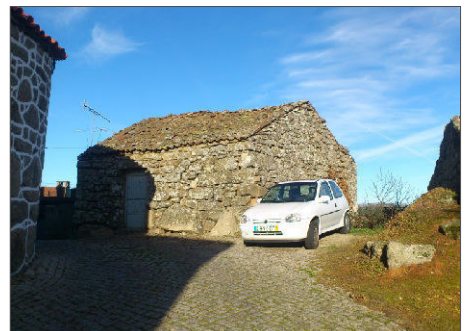
| IDENTIFICAÇÃO DO LOCAL: | Travessa do Cedro | Nº POLÍCIA: | EDIFÍCIO Nº: 332 |

| ÉPOCA DE CONSTRUÇÃO | ANTERIOR A 1900 | ESTADO DE CONSERVAÇÃO | PÉSSIMO |
| VALOR ARQUITETÓNICO | SEM QUALIDADE | TIPOLOGIA DO EDIFICADO | ISOLADO |

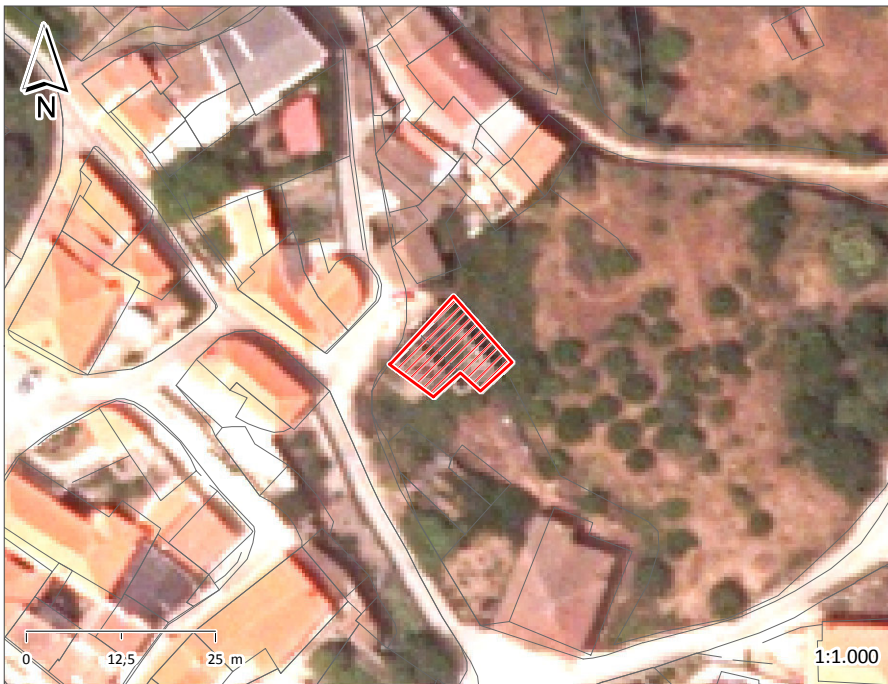
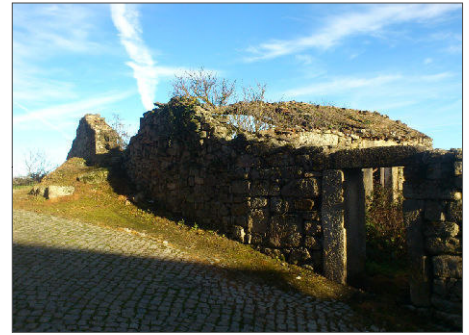
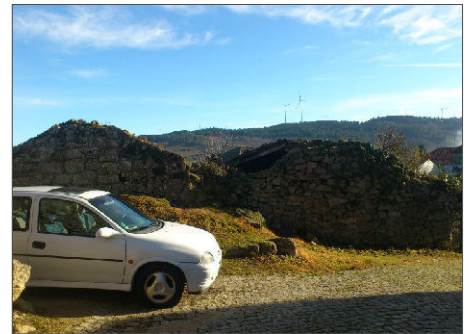
| IDENTIFICAÇÃO DO LOCAL: | Travessa do Cedro | Nº POLÍCIA: | EDIFÍCIO Nº: 333 |

| ÉPOCA DE CONSTRUÇÃO | ANTERIOR A 1900 | ESTADO DE CONSERVAÇÃO | PÉSSIMO |
| VALOR ARQUITETÓNICO | SEM QUALIDADE | TIPOLOGIA DO EDIFICADO | ISOLADO |

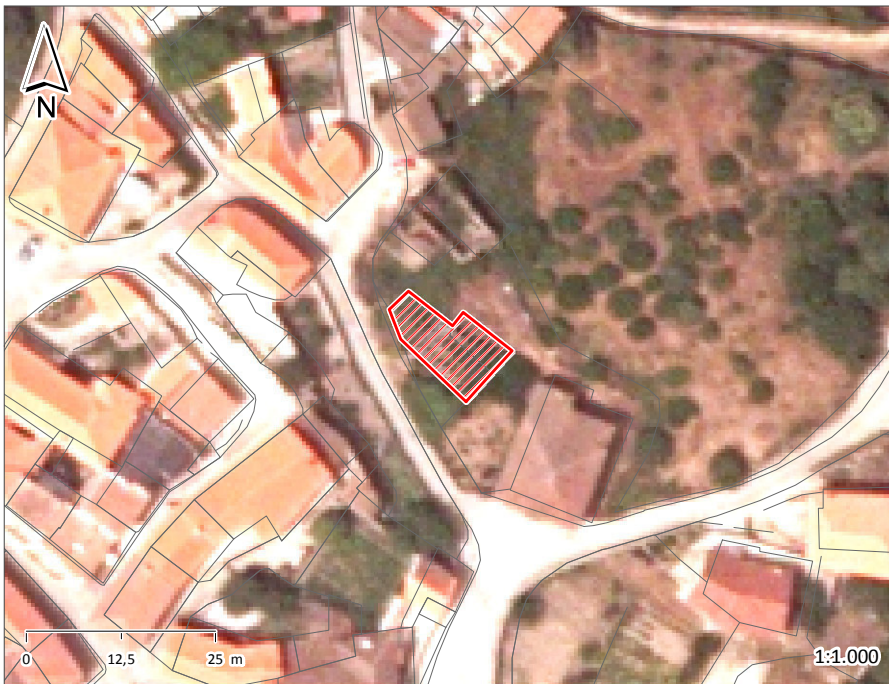
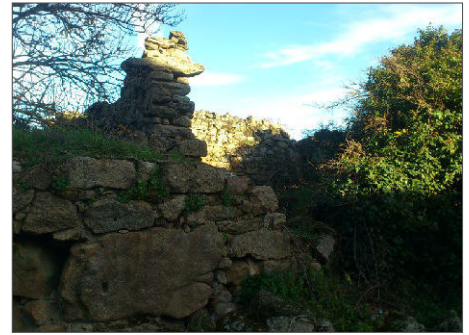
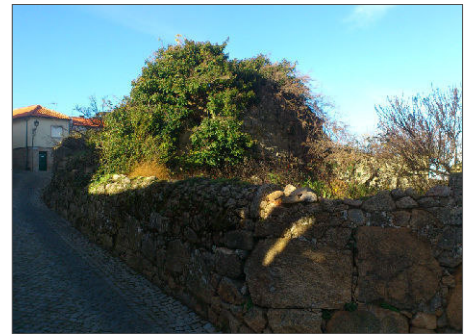
| IDENTIFICAÇÃO DO LOCAL: | Rua da Figueira | Nº POLÍCIA: | EDIFÍCIO Nº: 334 |

| ÉPOCA DE CONSTRUÇÃO | ANTERIOR A 1900 | ESTADO DE CONSERVAÇÃO | PÉSSIMO |
| VALOR ARQUITETÓNICO | SEM QUALIDADE | TIPOLOGIA DO EDIFICADO | ISOLADO |

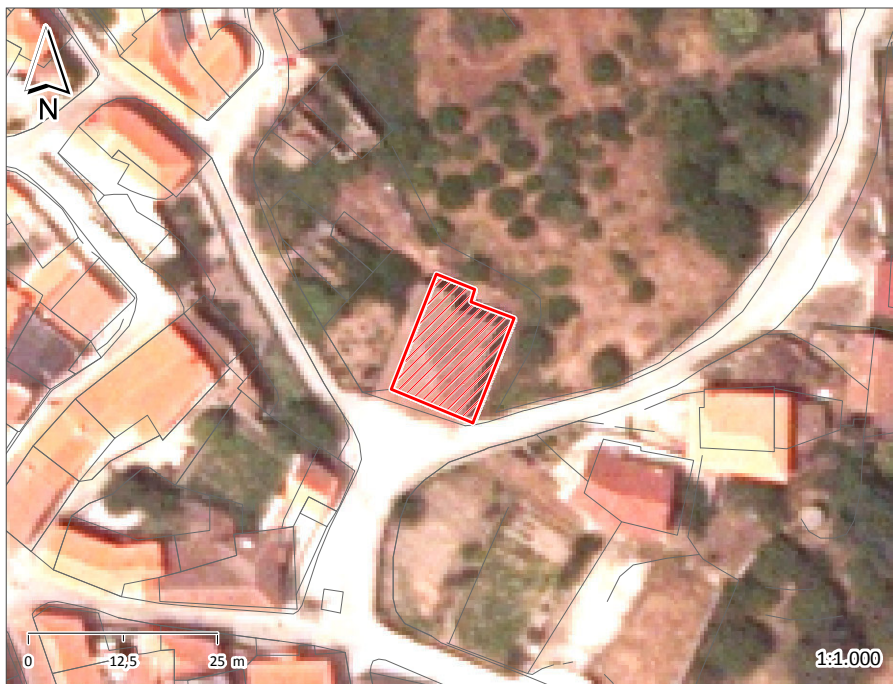
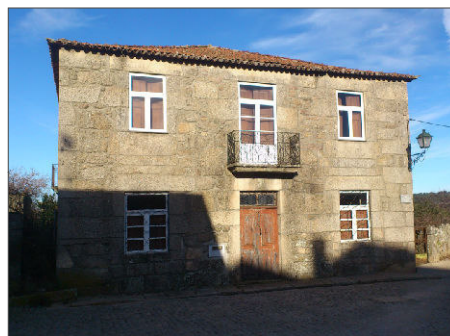
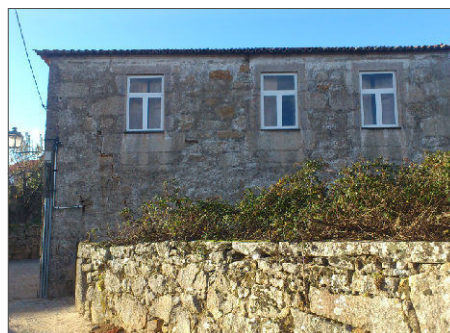
| IDENTIFICAÇÃO DO LOCAL: | Largo do Cruzeiro | Nº POLÍCIA: | 3 | EDIFÍCIO Nº: | 335 |

| ÉPOCA DE CONSTRUÇÃO | ANTERIOR A 1900 | ESTADO DE CONSERVAÇÃO | MÉDIO |
| VALOR ARQUITETÓNICO | COM QUALIDADE | TIPOLOGIA DO EDIFICADO | ISOLADO |

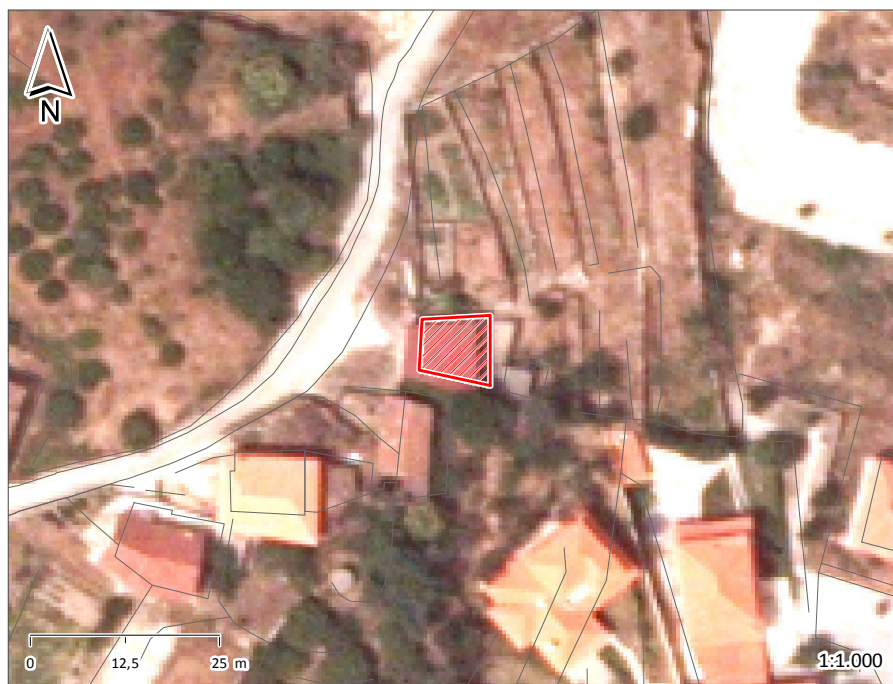
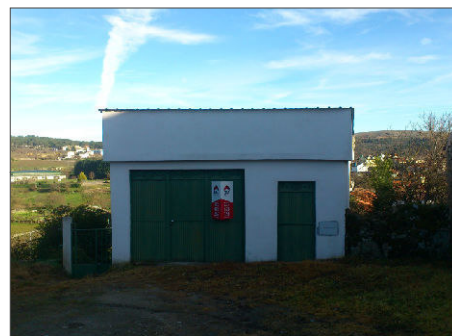
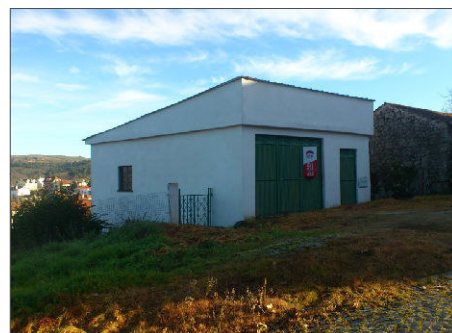
| IDENTIFICAÇÃO DO LOCAL: | Rua Lages da Ribeira | Nº POLÍCIA: | EDIFÍCIO Nº: 336 |

| ÉPOCA DE CONSTRUÇÃO | POSTERIOR A 1990 | ESTADO DE CONSERVAÇÃO | EXCELENTE |
| VALOR ARQUITETÓNICO | COM QUALIDADE | TIPOLOGIA DO EDIFICADO | ISOLADO |

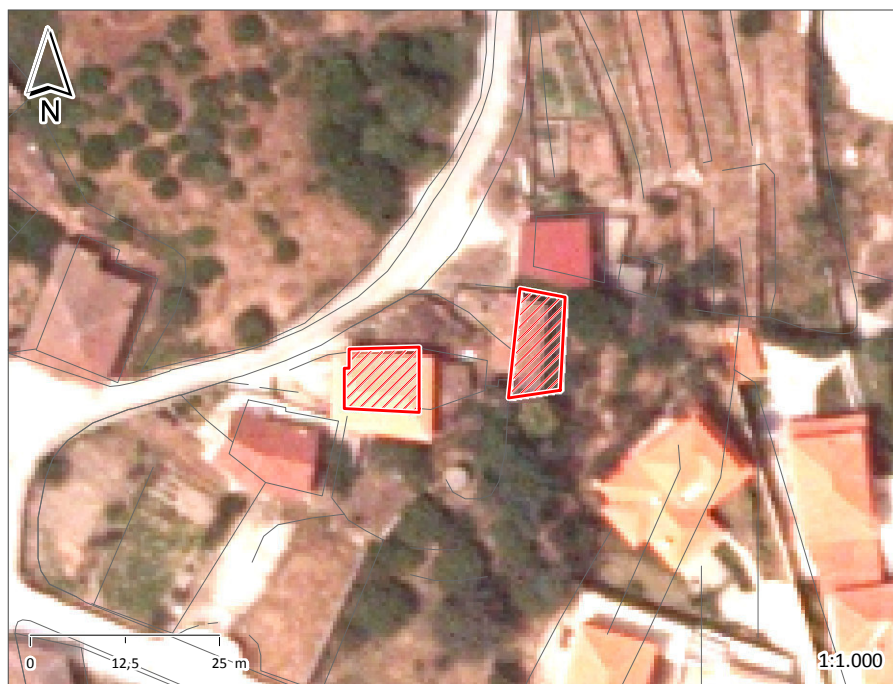
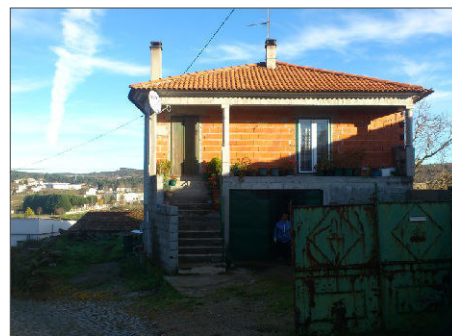
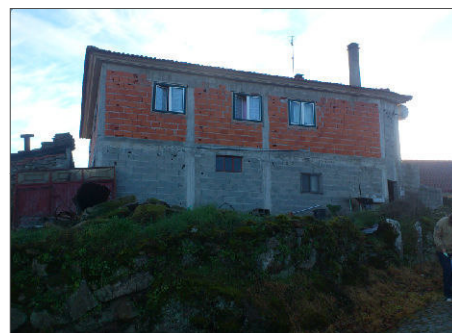
| IDENTIFICAÇÃO DO LOCAL: | Rua Lages da Ribeira | Nº POLÍCIA: | EDIFÍCIO Nº: 337 |

| ÉPOCA DE CONSTRUÇÃO | POSTERIOR A 1990 | ESTADO DE CONSERVAÇÃO | MAU |
| VALOR ARQUITETÓNICO | SEM QUALIDADE | TIPOLOGIA DO EDIFICADO | ISOLADO |

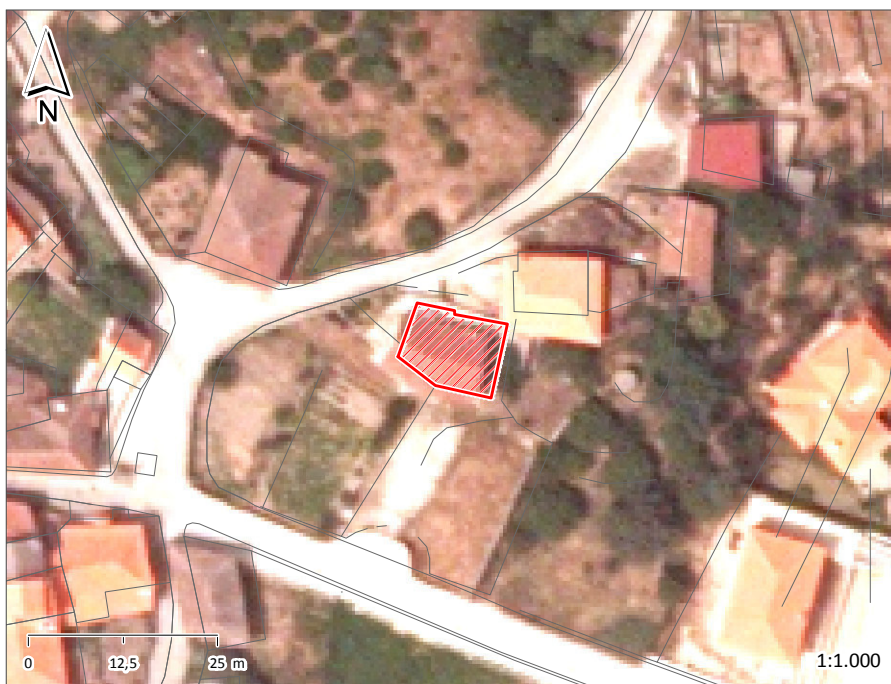
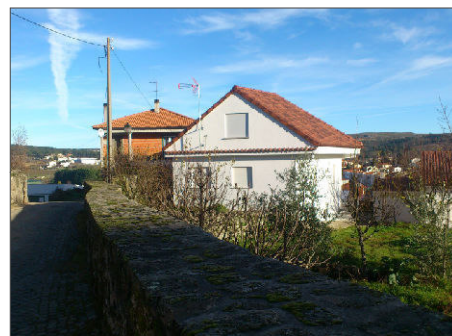
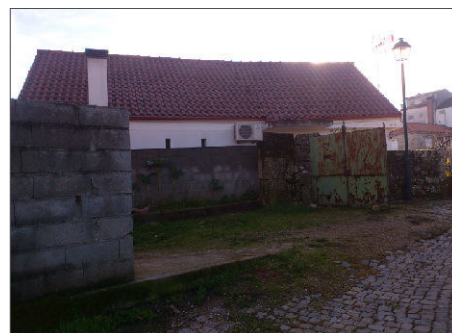
| IDENTIFICAÇÃO DO LOCAL: | Rua Lages da Ribeira | Nº POLÍCIA: | EDIFÍCIO Nº: 338 |

| ÉPOCA DE CONSTRUÇÃO | POSTERIOR A 1990 | ESTADO DE CONSERVAÇÃO | BOM |
| VALOR ARQUITETÓNICO | COM QUALIDADE | TIPOLOGIA DO EDIFICADO | ISOLADO |

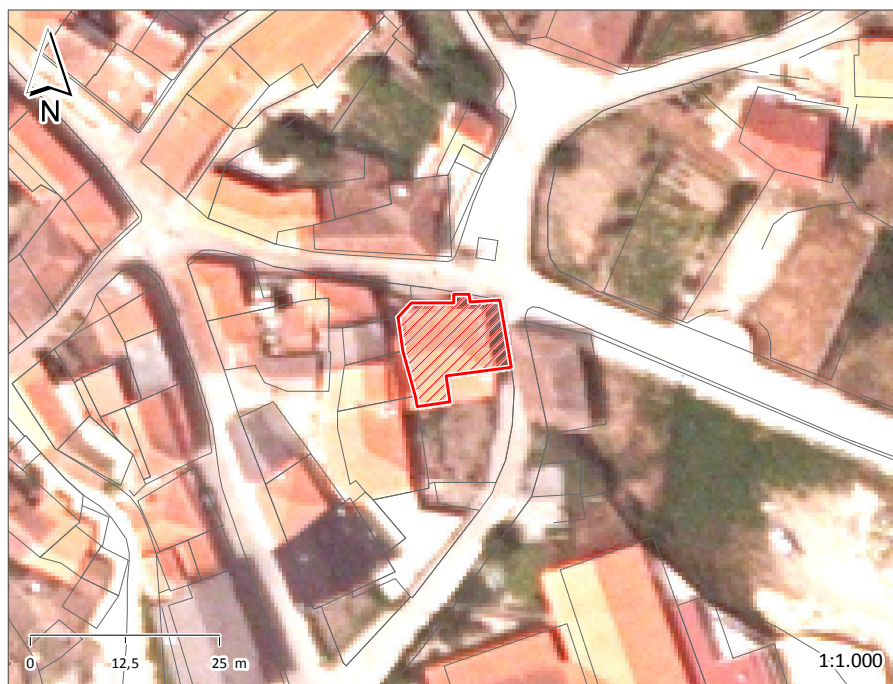
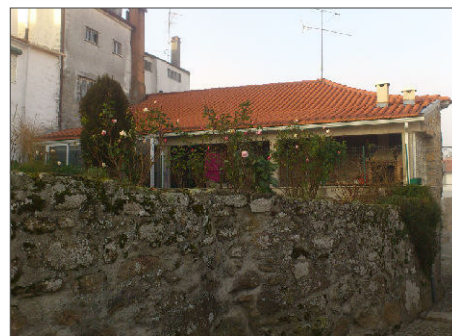
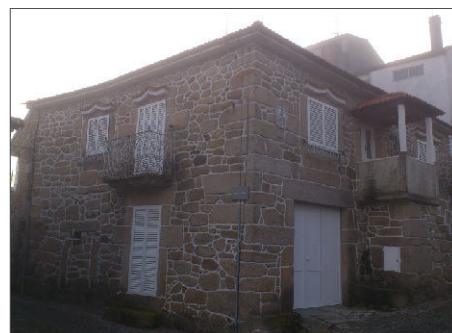
| IDENTIFICAÇÃO DO LOCAL: | Rua da Calçada | Nº POLÍCIA: | 4 | EDIFÍCIO Nº: | 339 |

| ÉPOCA DE CONSTRUÇÃO | ANTERIOR A 1900 | ESTADO DE CONSERVAÇÃO | EXCELENTE |
| VALOR ARQUITETÓNICO | COM QUALIDADE | TIPOLOGIA DO EDIFICADO | BANDA |

| CONSTRUÇÃO | MATERIAL | | TIPO | COR |
|---|---|---|---|---|
| ESTRUTURA | GRANITO | BETÃO ARMADO | ALVENARIA | N/A |
| REVESTIMENTO FACHADA | GRANITO | | BLOCO | AMARELO |
| COBERTURA | TELHA CERÂMICA | | 4 ÁGUAS | NATURAL |
| ALTERAÇÕES | AMPLIAÇÃO | GRANITO | PLACA | AMARELO |

| Ampliação corresponde ao anexo |

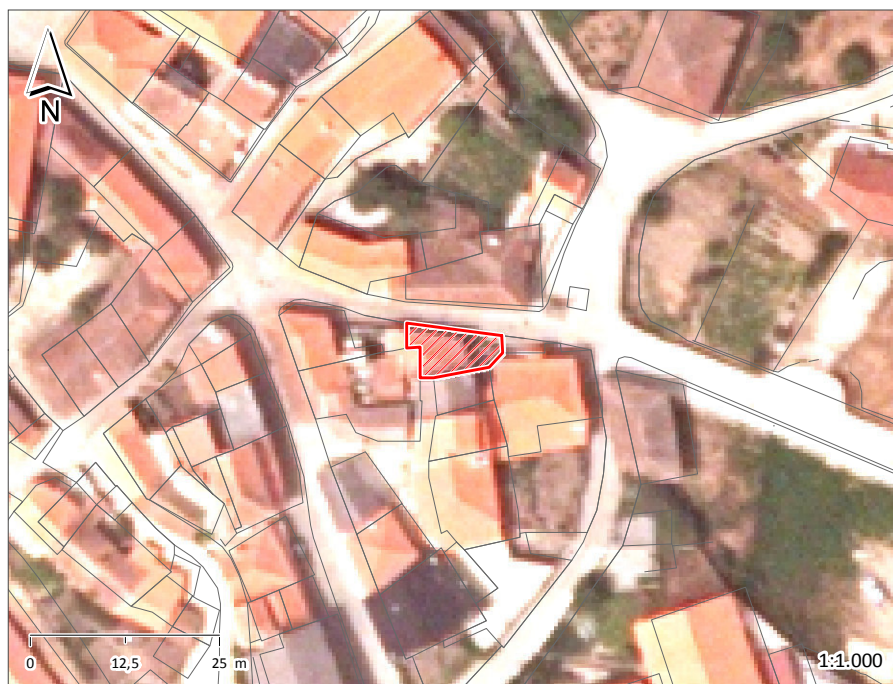
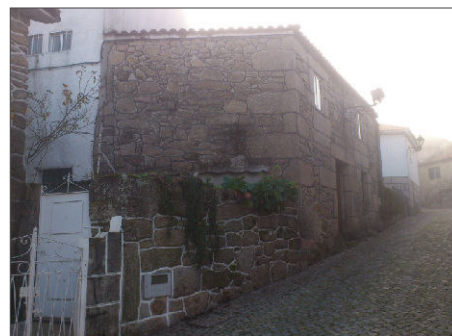
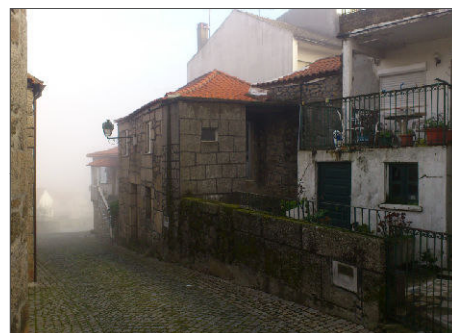
| IDENTIFICAÇÃO DO LOCAL: | Rua da Calçada | Nº POLÍCIA: | 2 | EDIFÍCIO Nº: | 340 |

| ÉPOCA DE CONSTRUÇÃO | ANTERIOR A 1900 | ESTADO DE CONSERVAÇÃO | EXCELENTE |
| VALOR ARQUITETÓNICO | COM QUALIDADE | TIPOLOGIA DO EDIFICADO | BANDA |

| CONSTRUÇÃO | MATERIAL | TIPO | COR |
|---|---|---|---|
| ESTRUTURA | GRANITO | ALVENARIA | N/A |
| REVESTIMENTO FACHADA | GRANITO | BLOCO | AMARELO |
| COBERTURA | TELHA CERÂMICA | 4 ÁGUAS | NATURAL |

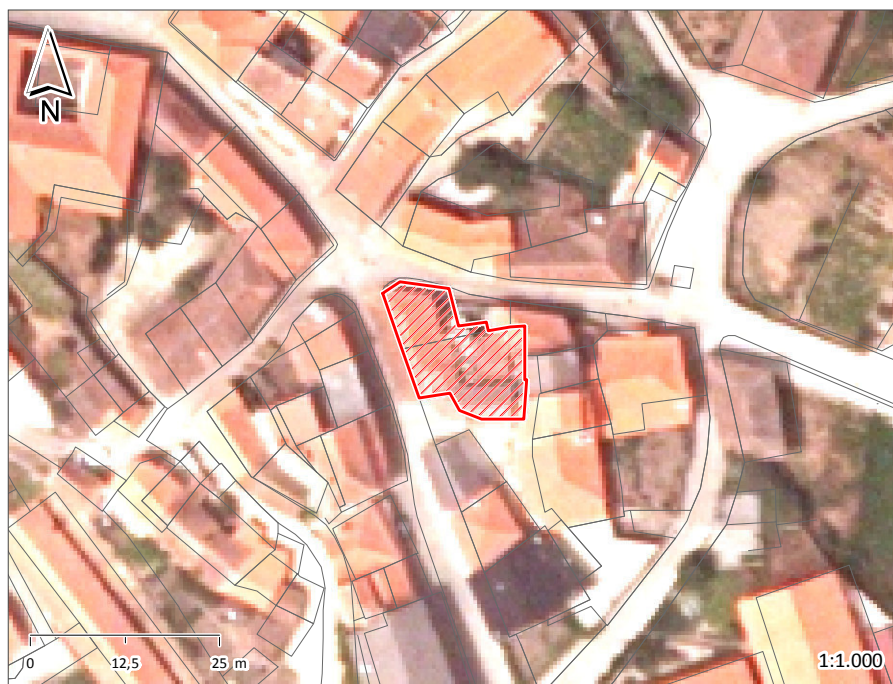
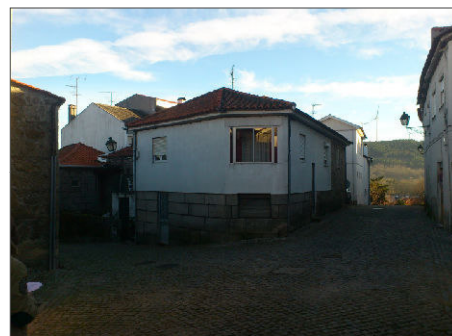
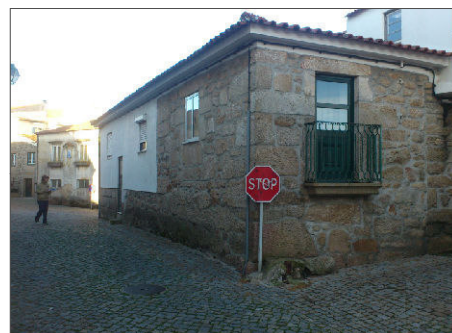
| IDENTIFICAÇÃO DO LOCAL: | Rua da Calçada | Nº POLÍCIA: | 9 | EDIFÍCIO Nº: | 341 |

| ÉPOCA DE CONSTRUÇÃO | ANTERIOR A 1900 | ESTADO DE CONSERVAÇÃO | BOM |
| VALOR ARQUITETÓNICO | COM QUALIDADE | TIPOLOGIA DO EDIFICADO | BANDA |

| CONSTRUÇÃO | | MATERIAL | | TIPO | | COR | |
|---|---|---|---|---|---|---|---|
| ESTRUTURA | | GRANITO | BETÃO ARMADO | ALVENARIA | | N/A | |
| REVESTIMENTO FACHADA | | GRANITO | REBOCO | AREADO | AREADO | AMARELO | BRANCO |
| COBERTURA | | TELHA CERÂMICA | | 8 ÁGUAS | | NATURAL | |
| ALTERAÇÕES | AMPLIAÇÃO | REBOCO | | AREADO | | BRANCO | |

| Ampliação corresponde ao anexo e ao 1º piso |

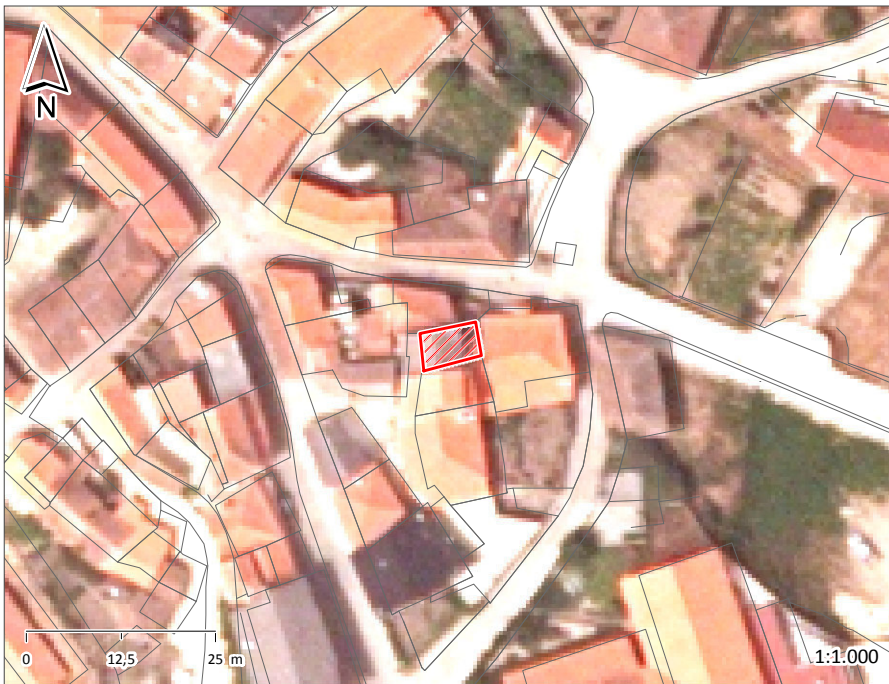
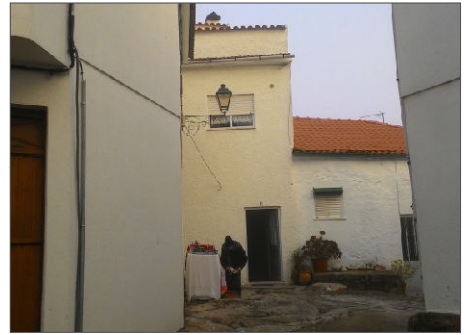
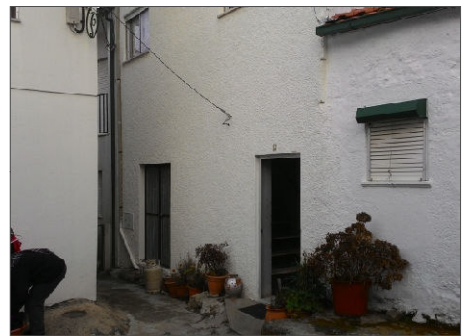
| IDENTIFICAÇÃO DO LOCAL: | Rua de Santa Cruz | Nº POLÍCIA: | 11 | EDIFÍCIO Nº: | 342 |

| ÉPOCA DE CONSTRUÇÃO | 1951-1990 | ESTADO DE CONSERVAÇÃO | BOM |
| VALOR ARQUITETÓNICO | COM QUALIDADE | TIPOLOGIA DO EDIFICADO | BANDA |

| CONSTRUÇÃO | MATERIAL | TIPO | COR |
|---|---|---|---|
| ESTRUTURA | TIJOLO | ALVENARIA | N/A |
| REVESTIMENTO FACHADA | REBOCO | AREADO | BRANCO |
| COBERTURA | TELHA CERÂMICA | 2 ÁGUAS | NATURAL |

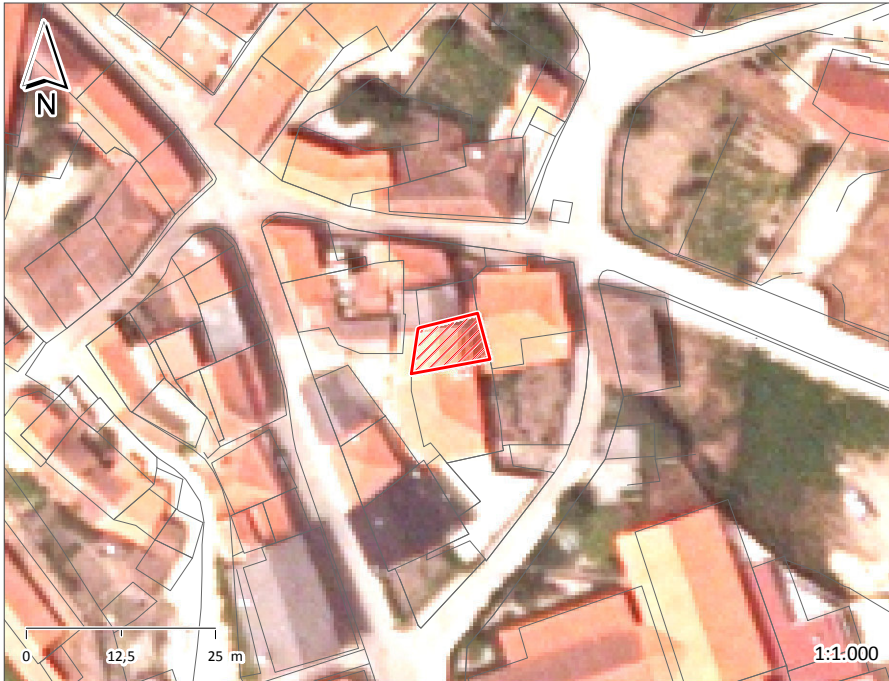
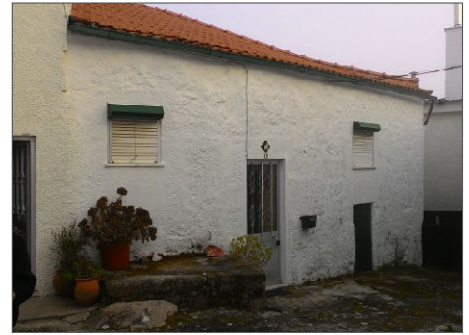
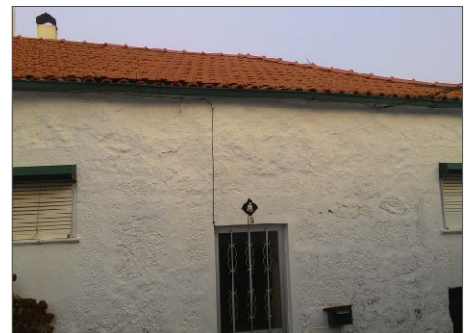
| IDENTIFICAÇÃO DO LOCAL: | Rua de Santa Cruz | Nº POLÍCIA: | 13 | EDIFÍCIO Nº: | 343 |

| ÉPOCA DE CONSTRUÇÃO | ANTERIOR A 1900 | ESTADO DE CONSERVAÇÃO | BOM |
| VALOR ARQUITETÓNICO | COM QUALIDADE | TIPOLOGIA DO EDIFICADO | BANDA |

| CONSTRUÇÃO | MATERIAL | TIPO | COR |
|---|---|---|---|
| ESTRUTURA | GRANITO | ALVENARIA | N/A |
| REVESTIMENTO FACHADA | REBOCO | CAIADO | BRANCO |
| COBERTURA | TELHA CERÂMICA | 2 ÁGUAS | NATURAL |

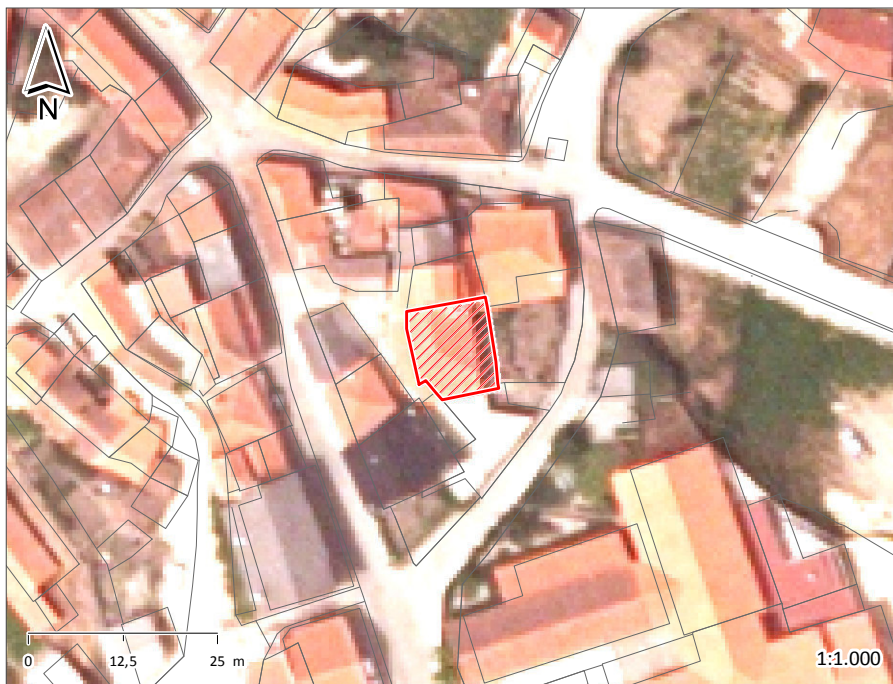
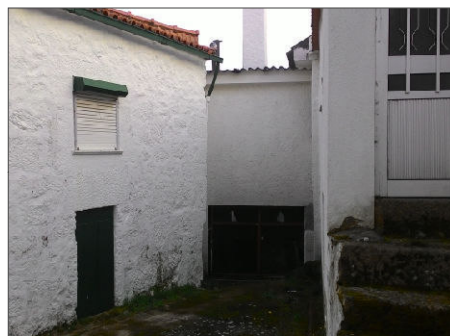
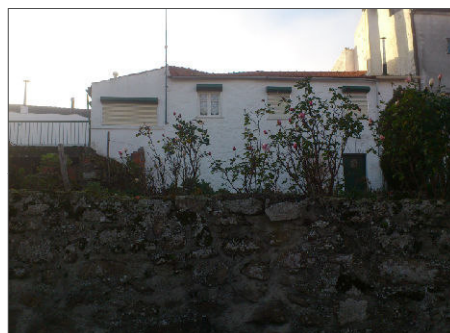
| IDENTIFICAÇÃO DO LOCAL: | Rua de Santa Cruz | Nº POLÍCIA: | EDIFÍCIO Nº: 344 |

| ÉPOCA DE CONSTRUÇÃO | 1951-1990 | ESTADO DE CONSERVAÇÃO | BOM |
| VALOR ARQUITETÓNICO | COM QUALIDADE | TIPOLOGIA DO EDIFICADO | BANDA |

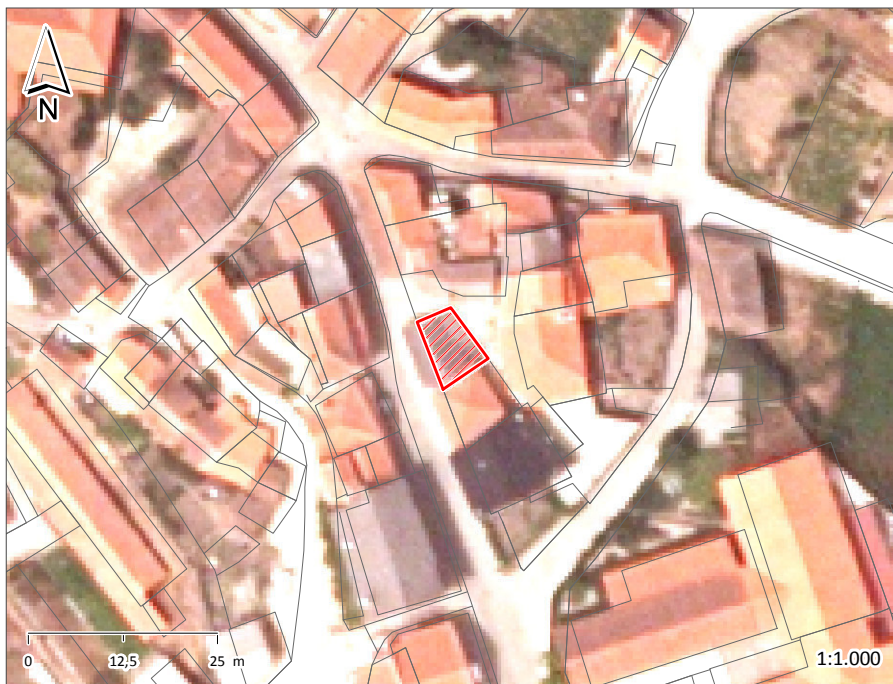
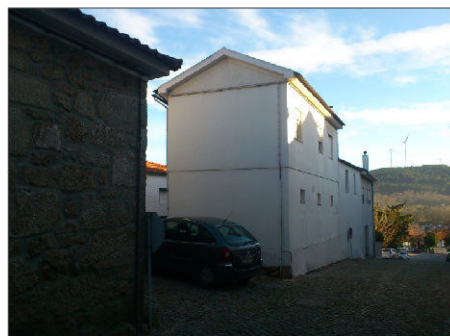
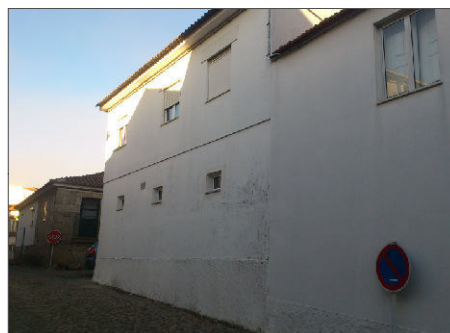
| IDENTIFICAÇÃO DO LOCAL: | Rua de Santa Cruz | Nº POLÍCIA: | 19 | EDIFÍCIO Nº: | 345 |

| ÉPOCA DE CONSTRUÇÃO | 1951-1990 | ESTADO DE CONSERVAÇÃO | BOM |
| VALOR ARQUITETÓNICO | COM QUALIDADE | TIPOLOGIA DO EDIFICADO | BANDA |
