## OPERAÇÃO DE REABILITAÇÃO URBANA DA ARU DO CENTRO URBANO DA VILA DE SERNANCELHE

### Programa Estratégico de Reabilitação Urbana

Caderno II – Caracterização do Edificado e do Espaço Público | setembro 2016

Fase 2 – Programa Estratégico de Reabilitação Urbana

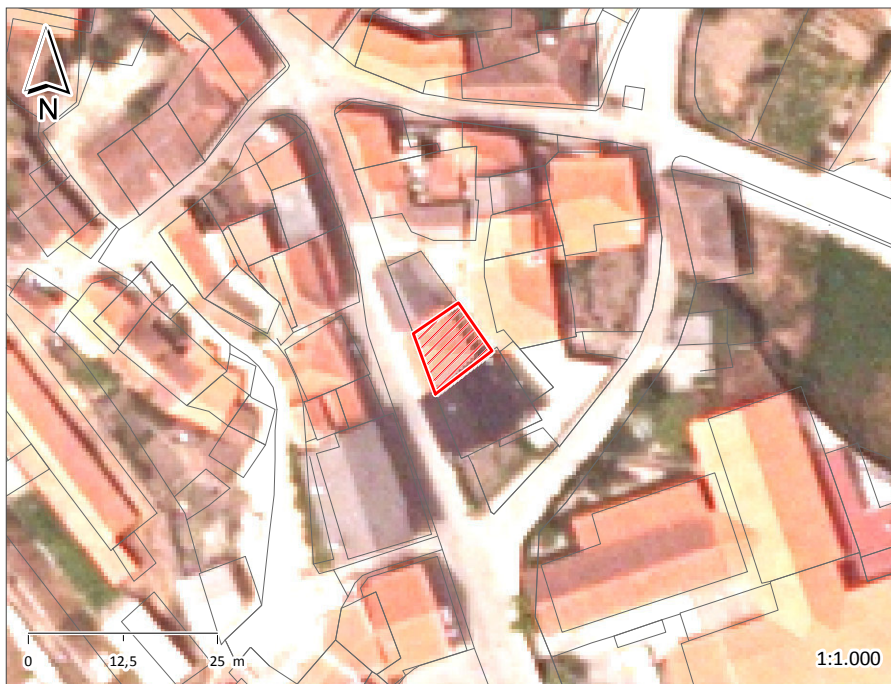
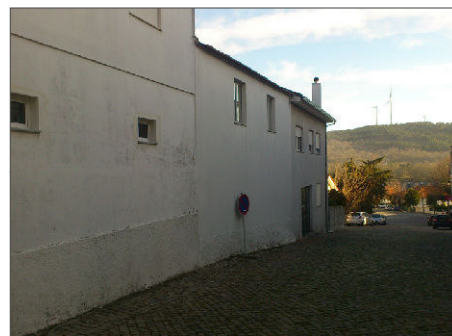
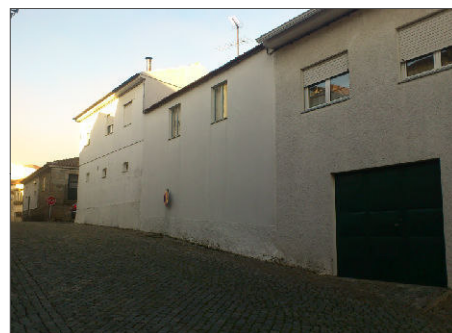
| IDENTIFICAÇÃO DO LOCAL: | Rua de Santa Cruz | Nº POLÍCIA: | EDIFÍCIO Nº: 346 |

| ÉPOCA DE CONSTRUÇÃO | 1951-1990 | ESTADO DE CONSERVAÇÃO | BOM |
| VALOR ARQUITETÓNICO | COM QUALIDADE | TIPOLOGIA DO EDIFICADO | BANDA |

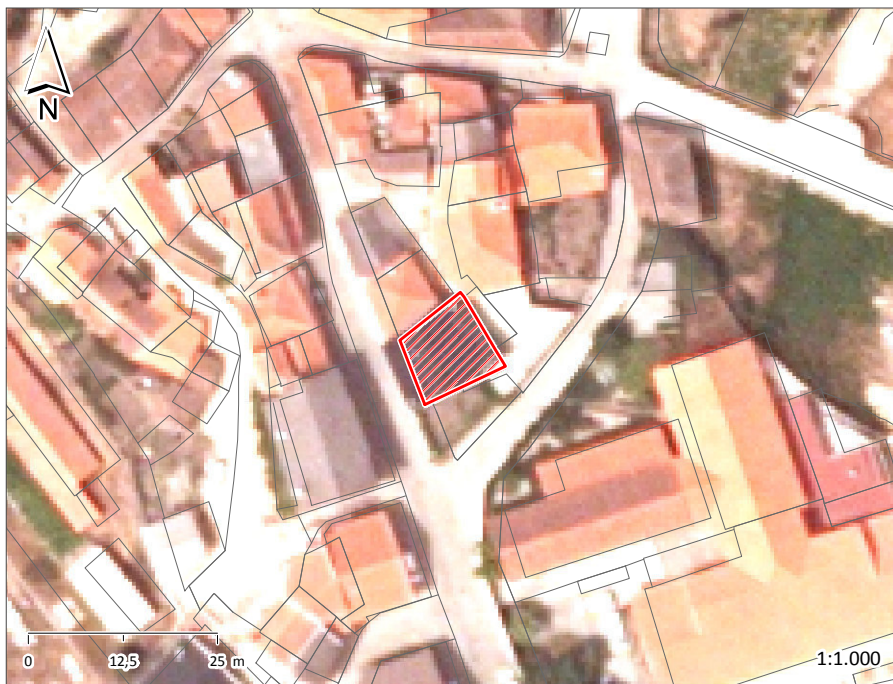
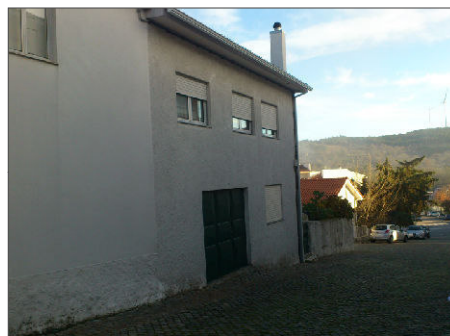
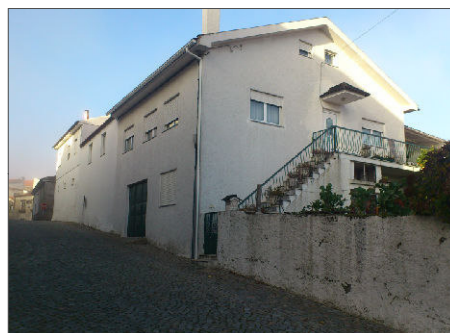
| IDENTIFICAÇÃO DO LOCAL: | Rua de Santa Cruz | Nº POLÍCIA: | 21 | EDIFÍCIO Nº: | 347 |

| ÉPOCA DE CONSTRUÇÃO | 1951-1990 | ESTADO DE CONSERVAÇÃO | BOM |
| VALOR ARQUITETÓNICO | COM QUALIDADE | TIPOLOGIA DO EDIFICADO | BANDA |

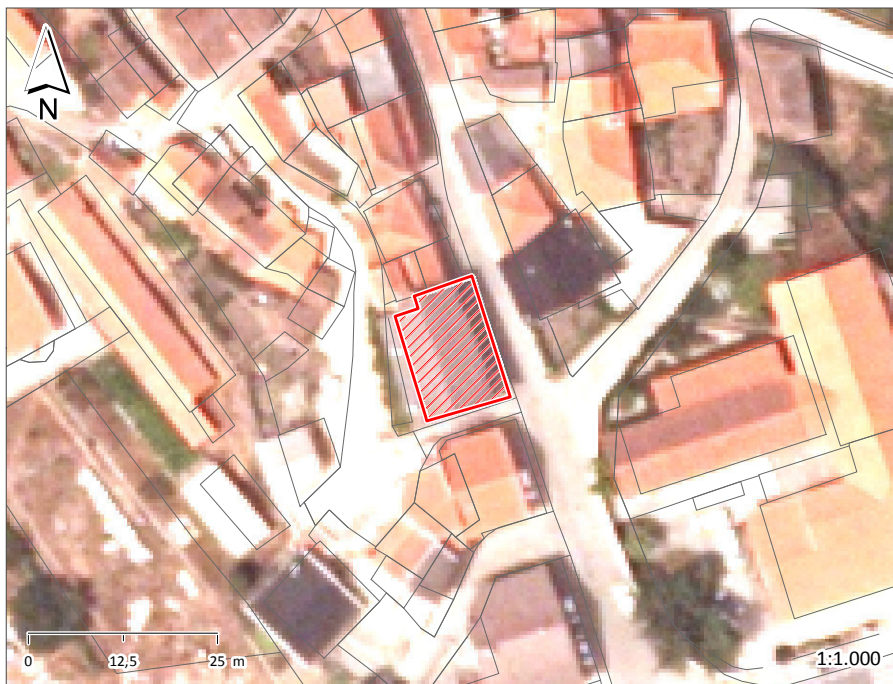
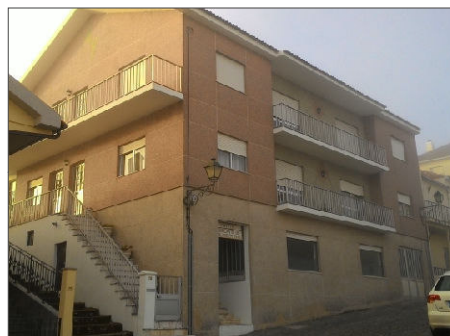
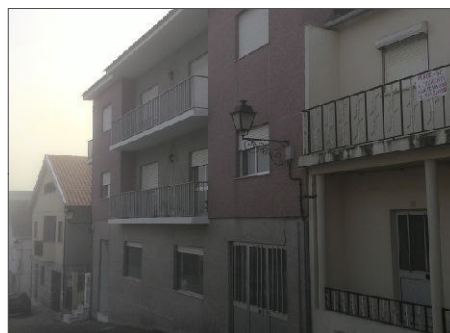
| IDENTIFICAÇÃO DO LOCAL: | Rua de Santa Cruz | Nº POLÍCIA: | 18/20 | EDIFÍCIO Nº: | 348 |

| ÉPOCA DE CONSTRUÇÃO | POSTERIOR A 1990 | ESTADO DE CONSERVAÇÃO | EXCELENTE |
| VALOR ARQUITETÓNICO | COM QUALIDADE | TIPOLOGIA DO EDIFICADO | BANDA |

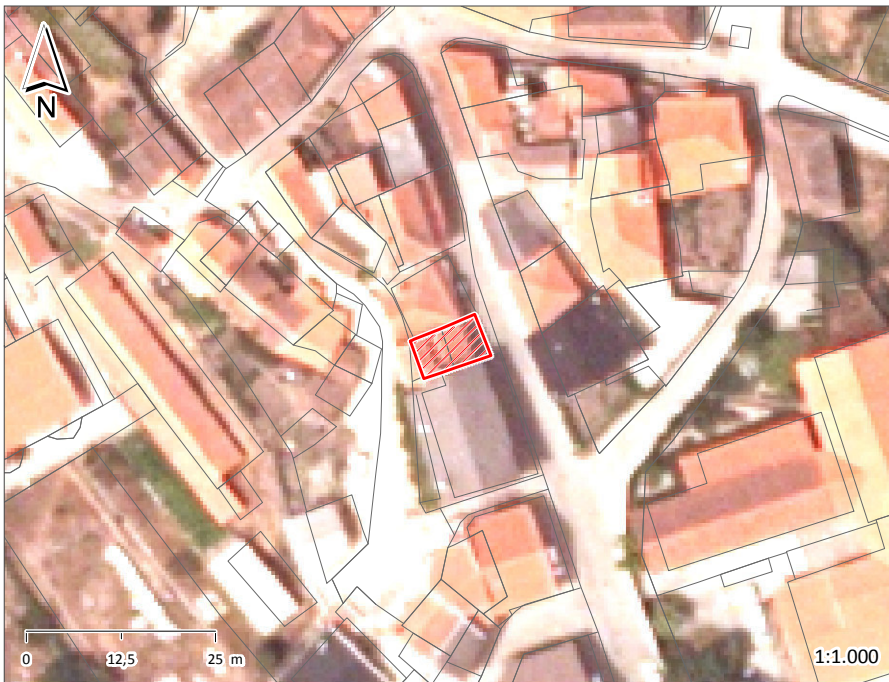
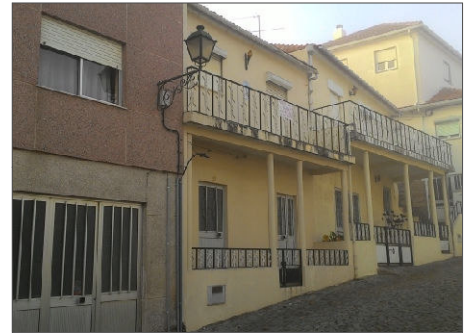
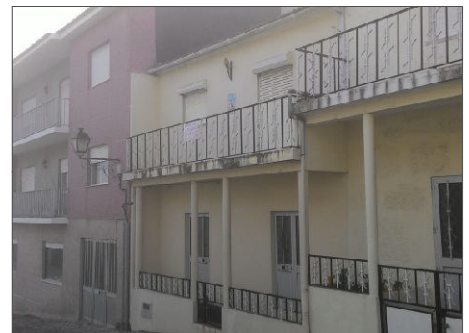
| IDENTIFICAÇÃO DO LOCAL: | Rua de Santa Cruz | Nº POLÍCIA: | 16 | EDIFÍCIO Nº: | 349 |

| ÉPOCA DE CONSTRUÇÃO | POSTERIOR A 1990 | ESTADO DE CONSERVAÇÃO | BOM |
| VALOR ARQUITETÓNICO | COM QUALIDADE | TIPOLOGIA DO EDIFICADO | BANDA |

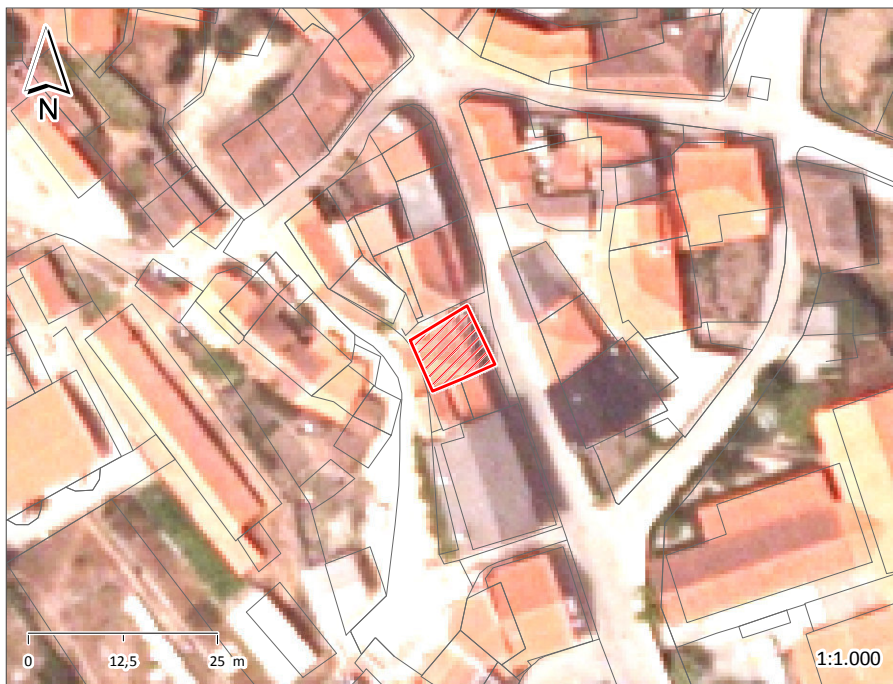
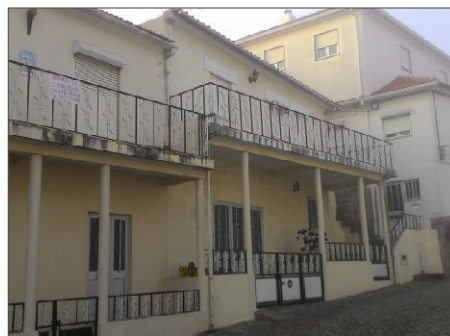
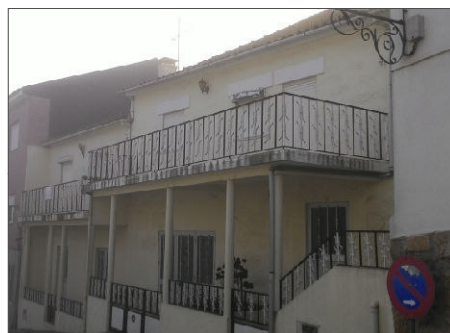
| IDENTIFICAÇÃO DO LOCAL: | Rua de Santa Cruz | Nº POLÍCIA: | 14 | EDIFÍCIO Nº: | 350 |

| ÉPOCA DE CONSTRUÇÃO | POSTERIOR A 1990 | ESTADO DE CONSERVAÇÃO | BOM |
| VALOR ARQUITETÓNICO | COM QUALIDADE | TIPOLOGIA DO EDIFICADO | BANDA |

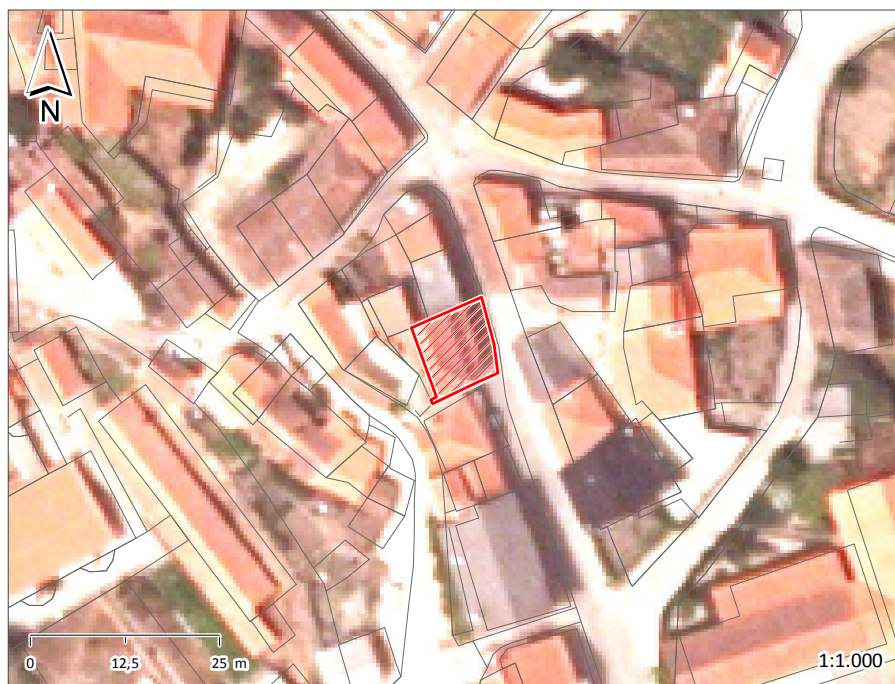
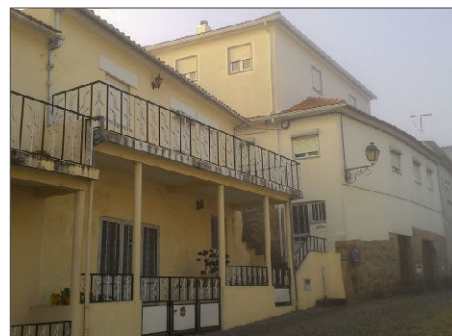
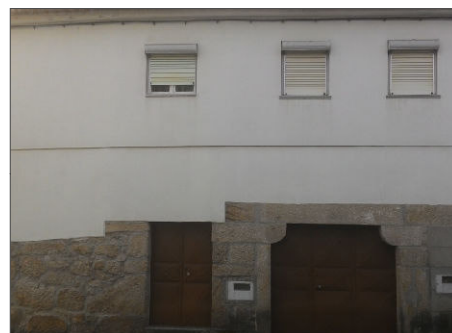
| IDENTIFICAÇÃO DO LOCAL: | Rua de Santa Cruz | Nº POLÍCIA: | EDIFÍCIO Nº: 351 |

| ÉPOCA DE CONSTRUÇÃO | POSTERIOR A 1990 | ESTADO DE CONSERVAÇÃO | BOM |
| VALOR ARQUITETÓNICO | COM QUALIDADE | TIPOLOGIA DO EDIFICADO | BANDA |

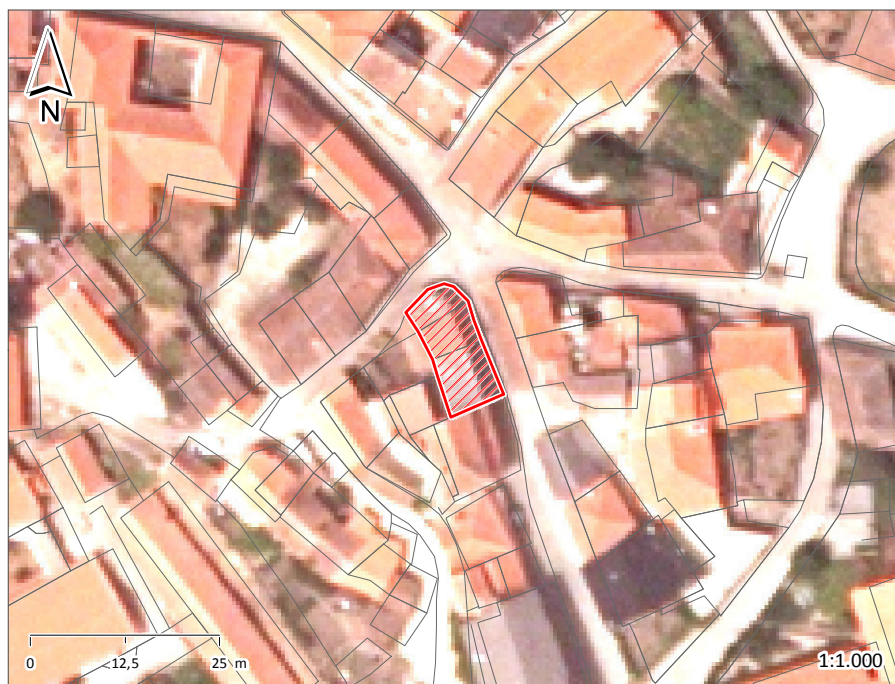
| IDENTIFICAÇÃO DO LOCAL: | Rua de Santa Cruz | Nº POLÍCIA: | 10 | EDIFÍCIO Nº: | 352 |

| ÉPOCA DE CONSTRUÇÃO | POSTERIOR A 1990 | ESTADO DE CONSERVAÇÃO | MÉDIO |

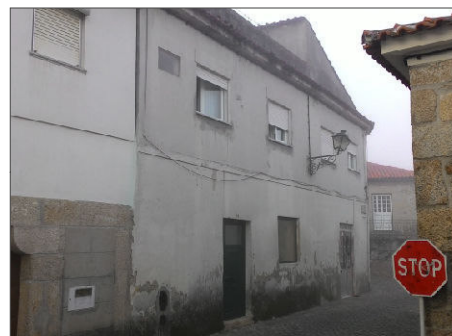
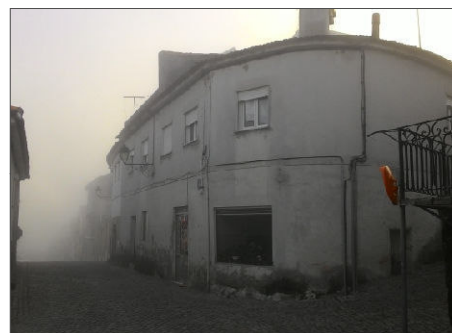
| CONSTRUÇÃO | MATERIAL | TIPO | COR |
|---|---|---|---|
| ESTRUTURA | GRANITO BETÃO ARMADO | ALVENARIA | N/A |
| REVESTIMENTO FACHADA | REBOCO | AREADO | AZUL OCRE |
| COBERTURA | TELHA CERÂMICA TELA | 1 ÁGUA PLANA | NATURAL PRETO |
| ALTERAÇÕES | AMPLIAÇÃO REBOCO | AREADO | AZUL |

| Ampliação corresponde ao 1º piso |

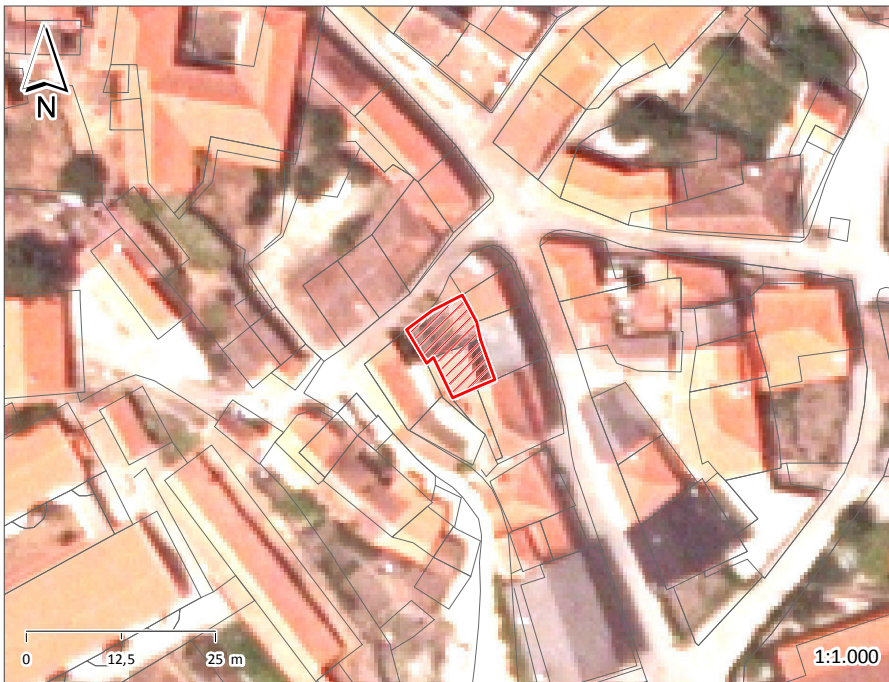
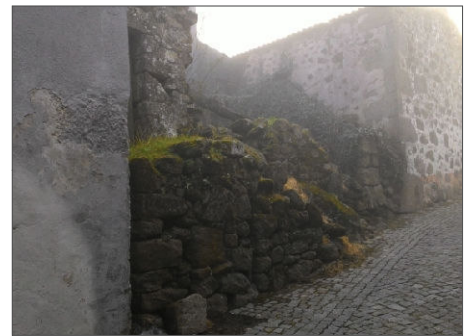
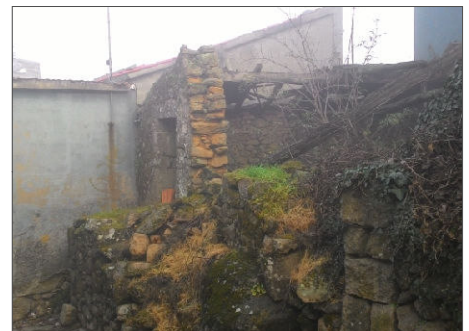
| IDENTIFICAÇÃO DO LOCAL: | Rua da Maltaria | Nº POLÍCIA: | EDIFÍCIO Nº: 353 |

| ÉPOCA DE CONSTRUÇÃO | ANTERIOR A 1900 | ESTADO DE CONSERVAÇÃO | PÉSSIMO |

| CONSTRUÇÃO | MATERIAL | TIPO | COR |
|---|---|---|---|
| ESTRUTURA | GRANITO | ALVENARIA | N/A |
| REVESTIMENTO FACHADA | GRANITO | BLOCO | AMARELO |

| FORMA DE OCUPAÇÃO | DEVOLUTO | REGIME DE PROPRIEDADE | DO PRÓPRIO | ENTIDADE PROPRIETÁRIA | PRIVADA |

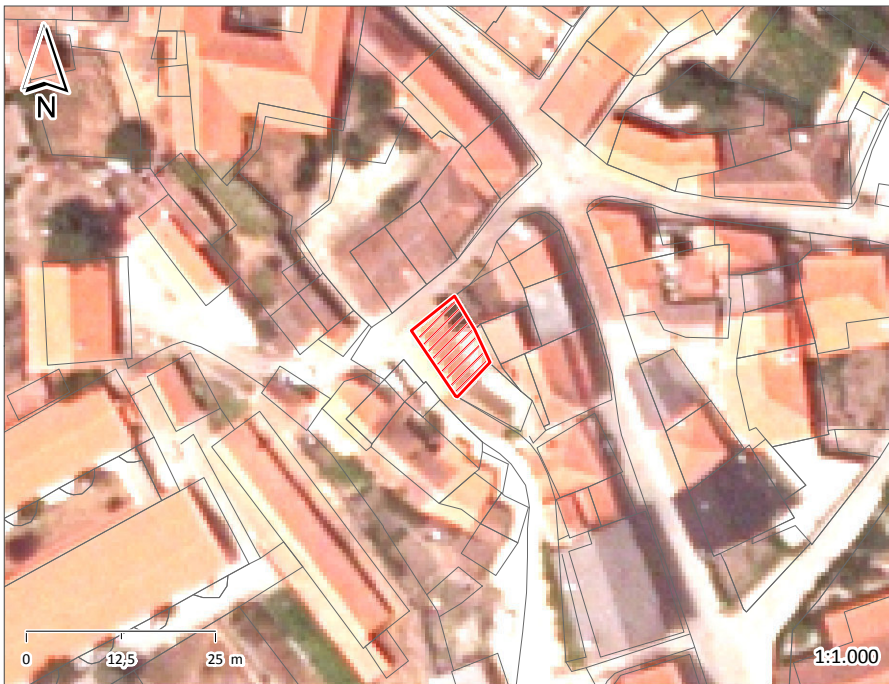
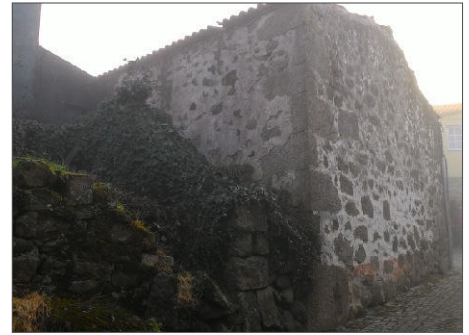
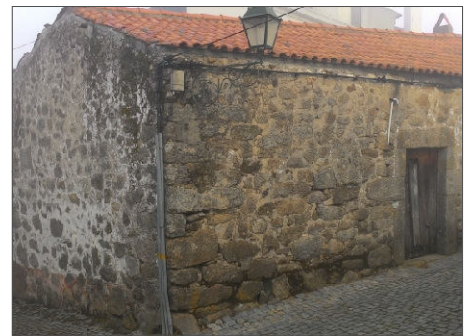
| IDENTIFICAÇÃO DO LOCAL: | Rua da Maltaria | Nº POLÍCIA: | 3 | EDIFÍCIO Nº: | 354 |

| ÉPOCA DE CONSTRUÇÃO | ANTERIOR A 1900 | ESTADO DE CONSERVAÇÃO | MÉDIO |

| CONSTRUÇÃO | MATERIAL | TIPO | COR |
|---|---|---|---|
| ESTRUTURA | GRANITO | ALVENARIA | N/A |
| REVESTIMENTO FACHADA | GRANITO | BLOCO | AMARELO |
| COBERTURA | TELHA CERÂMICA | 2 ÁGUAS | NATURAL |

| FORMA DE OCUPAÇÃO | DEVOLUTO | REGIME DE PROPRIEDADE | DO PRÓPRIO | ENTIDADE PROPRIETÁRIA | PRIVADA |

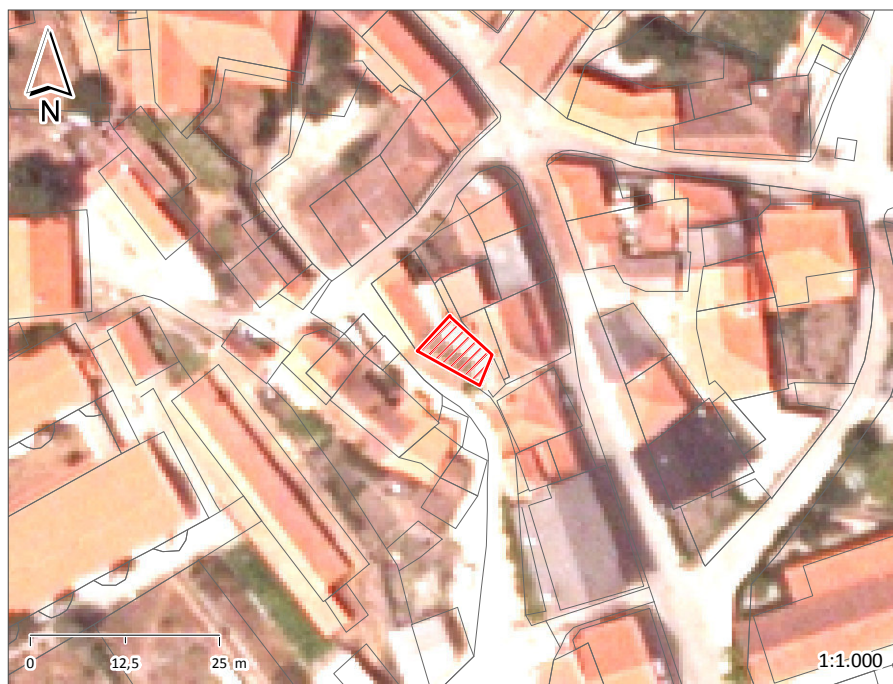
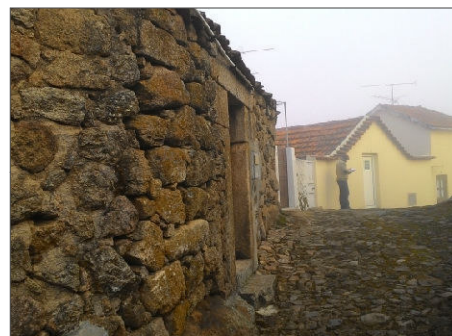
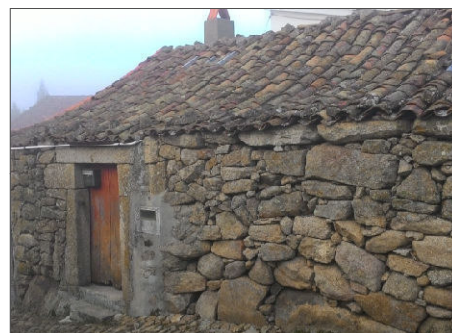
| IDENTIFICAÇÃO DO LOCAL: | Rua da Maltaria | Nº POLÍCIA: | 5 | EDIFÍCIO Nº: | 355 |

| ÉPOCA DE CONSTRUÇÃO | ANTERIOR A 1900 | ESTADO DE CONSERVAÇÃO | MAU |

| CONSTRUÇÃO | MATERIAL | TIPO | COR |
|---|---|---|---|
| ESTRUTURA | GRANITO | ALVENARIA | N/A |
| REVESTIMENTO FACHADA | GRANITO | BLOCO | AMARELO |
| COBERTURA | TELHA CERÂMICA | 2 ÁGUAS | NATURAL |

| FORMA DE OCUPAÇÃO | DEVOLUTO | REGIME DE PROPRIEDADE | DO PRÓPRIO | ENTIDADE PROPRIETÁRIA | PRIVADA |

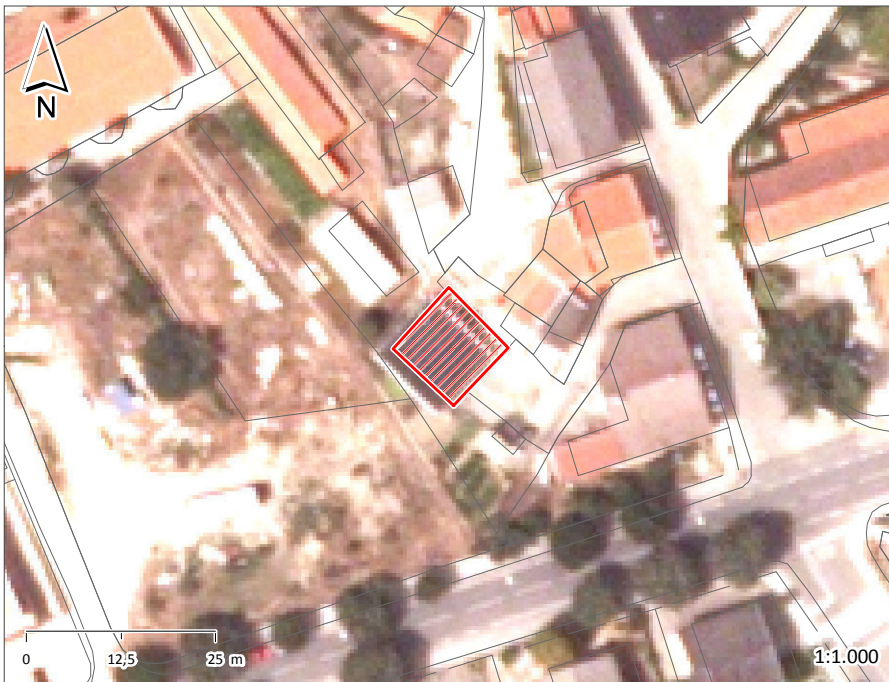
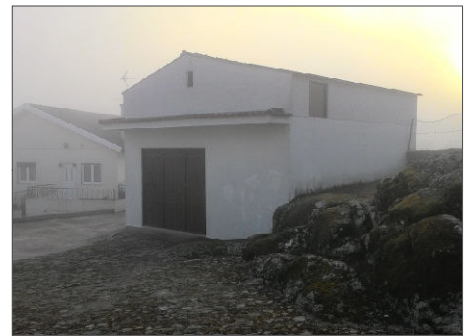
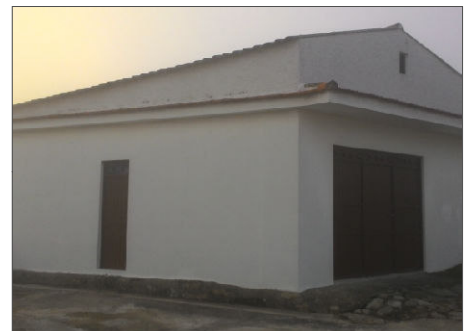
| IDENTIFICAÇÃO DO LOCAL: | Rua da Maltaria | Nº POLÍCIA: | EDIFÍCIO Nº: 356 |

| ÉPOCA DE CONSTRUÇÃO | POSTERIOR A 1990 | ESTADO DE CONSERVAÇÃO | EXCELENTE |

| CONSTRUÇÃO | MATERIAL | TIPO | COR |
|---|---|---|---|
| ESTRUTURA | BETÃO ARMADO | | N/A |
| REVESTIMENTO FACHADA | REBOCO | AREADO | BRANCO |
| COBERTURA | TELHA CERÂMICA | CHAPA DE FIBROCIMENTO | N/A |

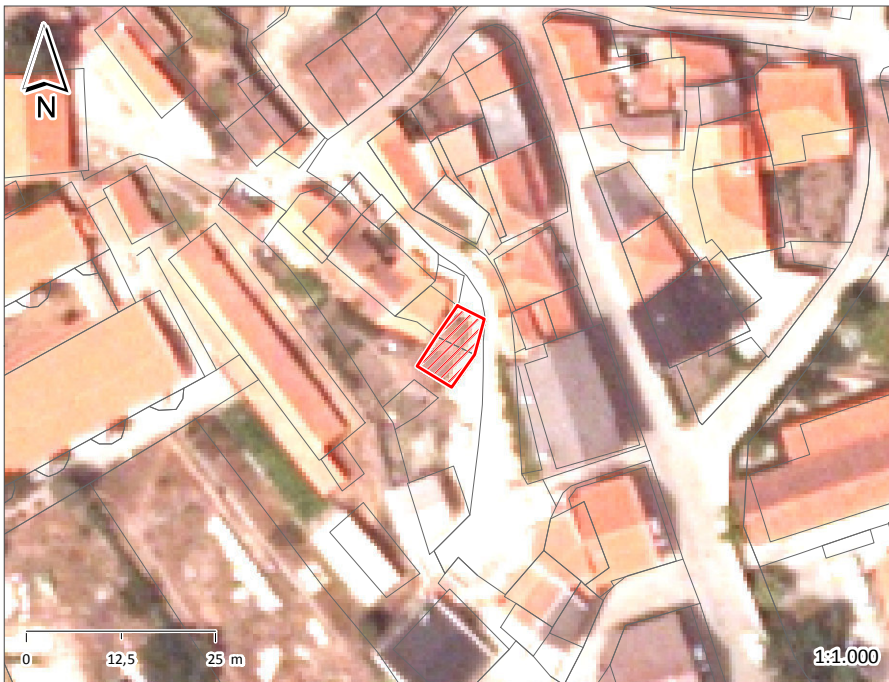
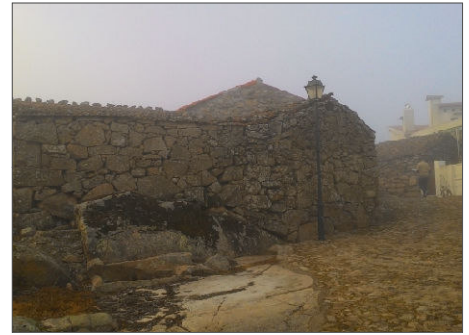
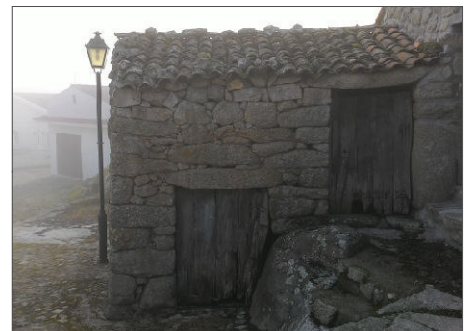
| IDENTIFICAÇÃO DO LOCAL: | Rua da Maltaria | Nº POLÍCIA: | EDIFÍCIO Nº: 357 |

| ÉPOCA DE CONSTRUÇÃO | ANTERIOR A 1900 | ESTADO DE CONSERVAÇÃO | PÉSSIMO |

| CONSTRUÇÃO | MATERIAL | TIPO | COR |
|---|---|---|---|
| ESTRUTURA | GRANITO | | N/A |
| REVESTIMENTO FACHADA | GRANITO | BLOCO | AMARELO |

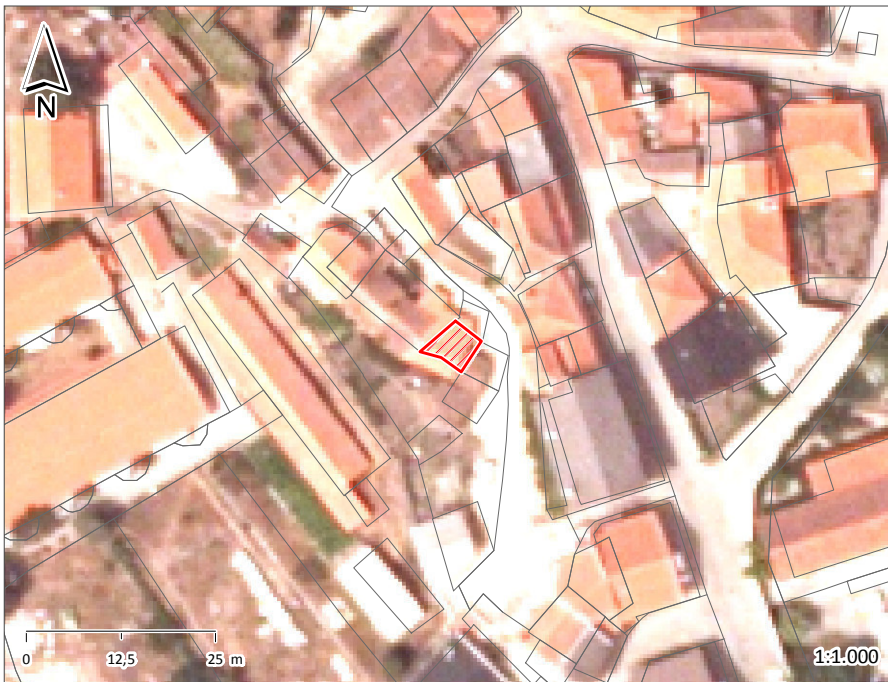
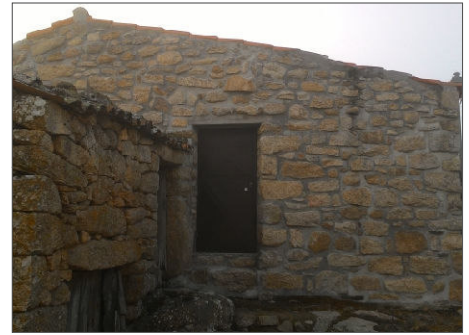
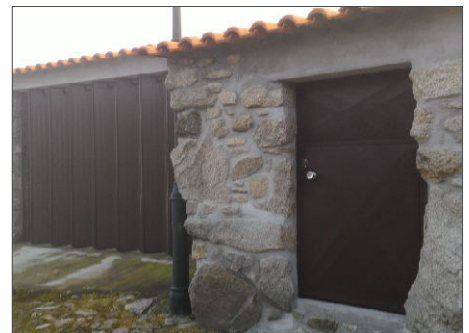
| IDENTIFICAÇÃO DO LOCAL: | Rua da Maltaria | Nº POLÍCIA: | EDIFÍCIO Nº: 358 |

| ÉPOCA DE CONSTRUÇÃO | ANTERIOR A 1900 | ESTADO DE CONSERVAÇÃO | EXCELENTE |
| VALOR ARQUITETÓNICO | SEM QUALIDADE | TIPOLOGIA DO EDIFICADO | BANDA |

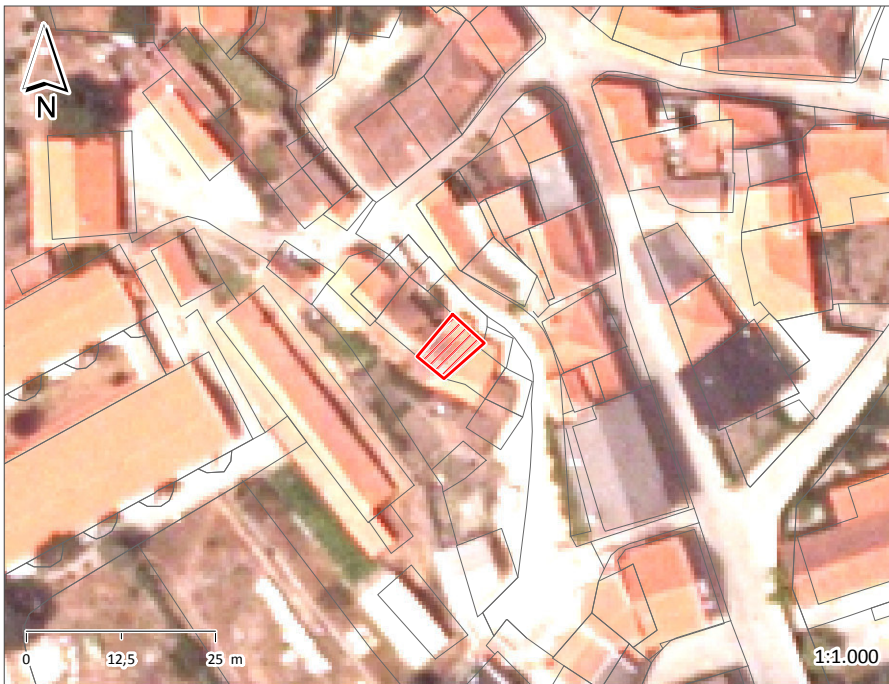
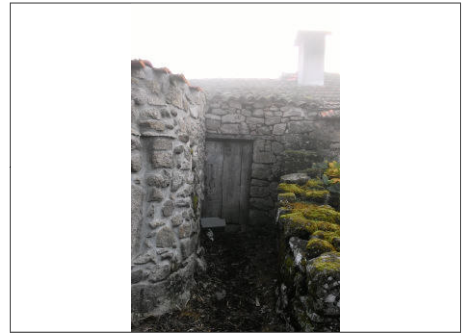
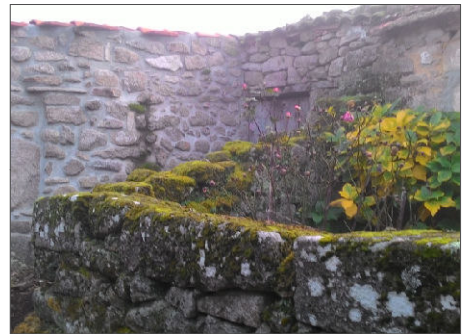
| IDENTIFICAÇÃO DO LOCAL: | Rua da Maltaria | Nº POLÍCIA: | EDIFÍCIO Nº: 359 |

| ÉPOCA DE CONSTRUÇÃO | ANTERIOR A 1900 | ESTADO DE CONSERVAÇÃO | PÉSSIMO |
| VALOR ARQUITETÓNICO | SEM QUALIDADE | TIPOLOGIA DO EDIFICADO | BANDA |

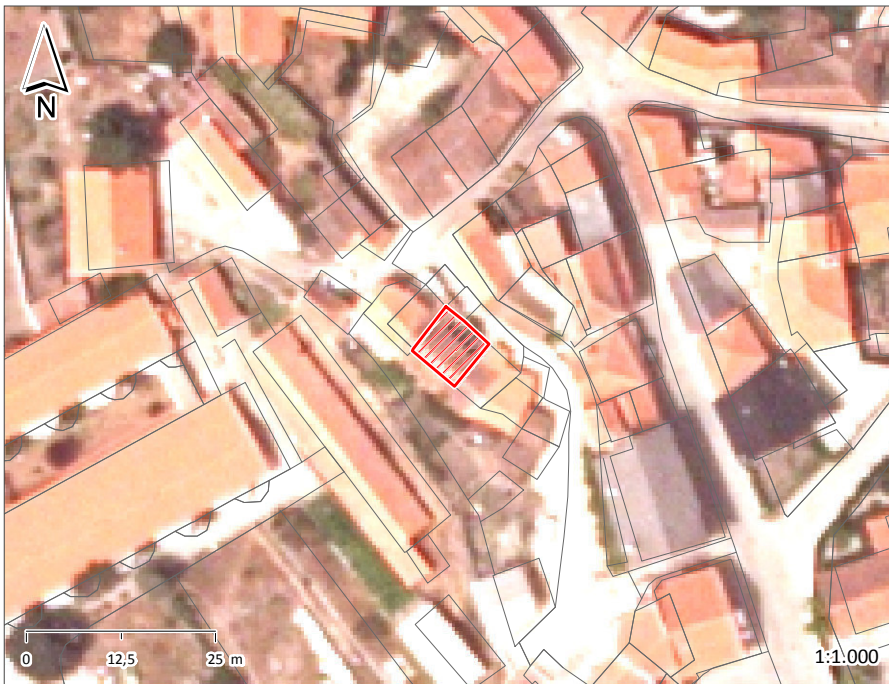
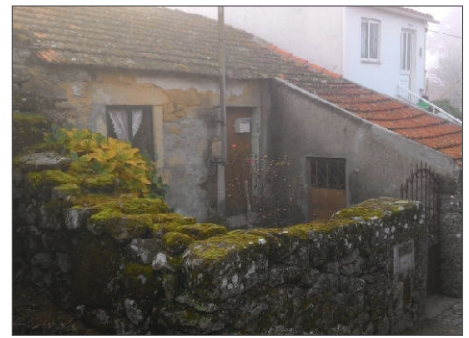
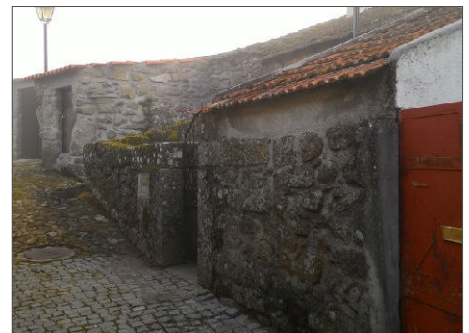
| IDENTIFICAÇÃO DO LOCAL: | Rua da Maltaria | Nº POLÍCIA: | EDIFÍCIO Nº: 360 |

| ÉPOCA DE CONSTRUÇÃO | ANTERIOR A 1900 | ESTADO DE CONSERVAÇÃO | MAU |
| VALOR ARQUITETÓNICO | SEM QUALIDADE | TIPOLOGIA DO EDIFICADO | BANDA |

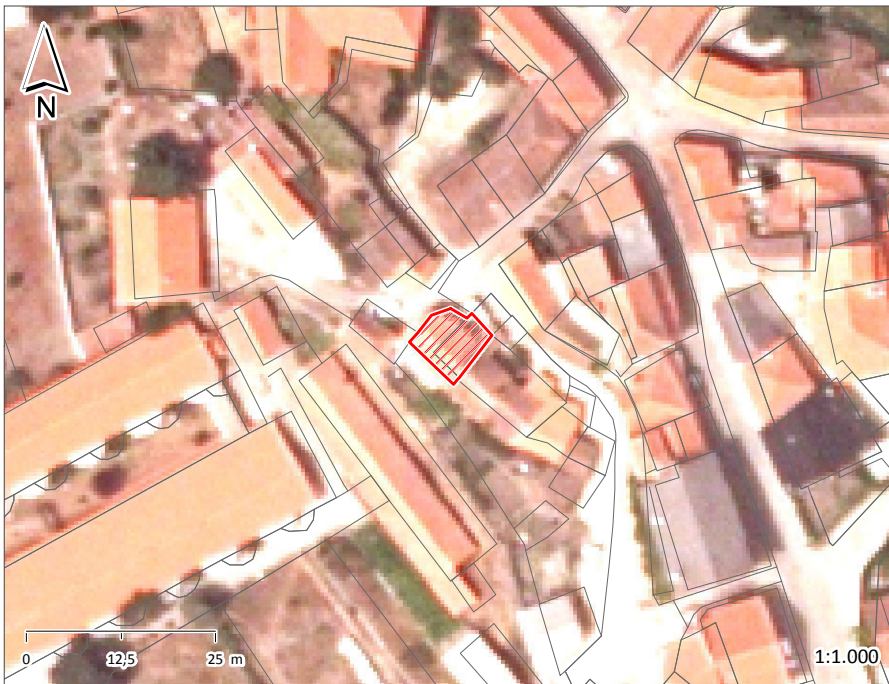
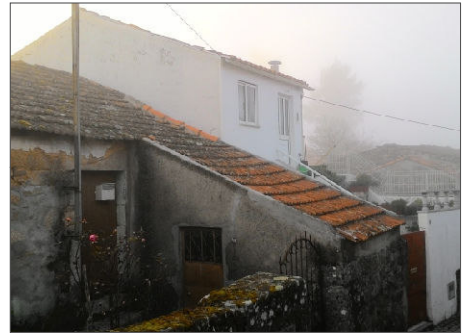
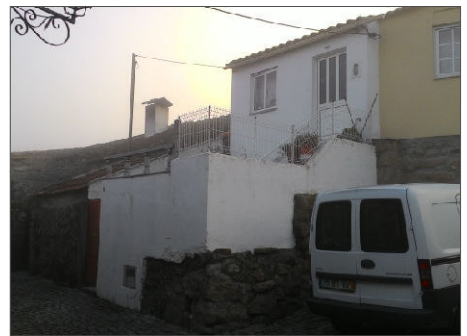
| IDENTIFICAÇÃO DO LOCAL: | Rua da Maltaria | Nº POLÍCIA: | 10 | EDIFÍCIO Nº: | 361 |

| ÉPOCA DE CONSTRUÇÃO | 1951-1990 | ESTADO DE CONSERVAÇÃO | BOM |
| VALOR ARQUITETÓNICO | COM QUALIDADE | TIPOLOGIA DO EDIFICADO | BANDA |

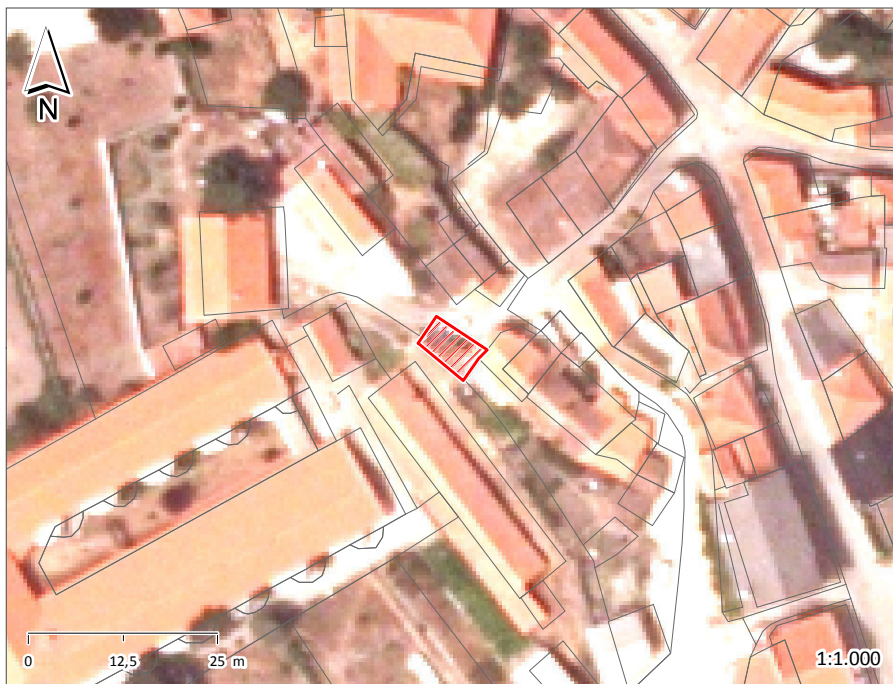
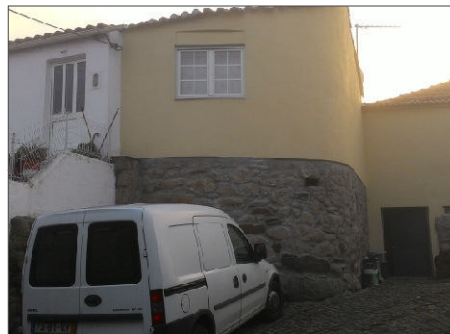
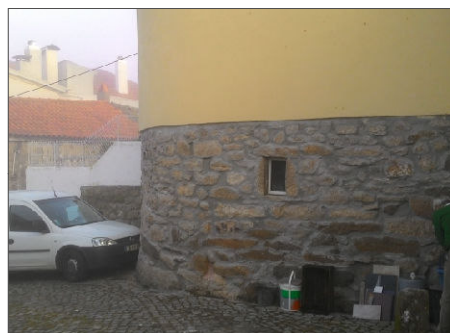
| IDENTIFICAÇÃO DO LOCAL: | Rua da Maltaria | Nº POLÍCIA: | EDIFÍCIO Nº: 362 |

| ÉPOCA DE CONSTRUÇÃO | POSTERIOR A 1990 | ESTADO DE CONSERVAÇÃO | BOM |
| VALOR ARQUITETÓNICO | COM QUALIDADE | TIPOLOGIA DO EDIFICADO | BANDA |

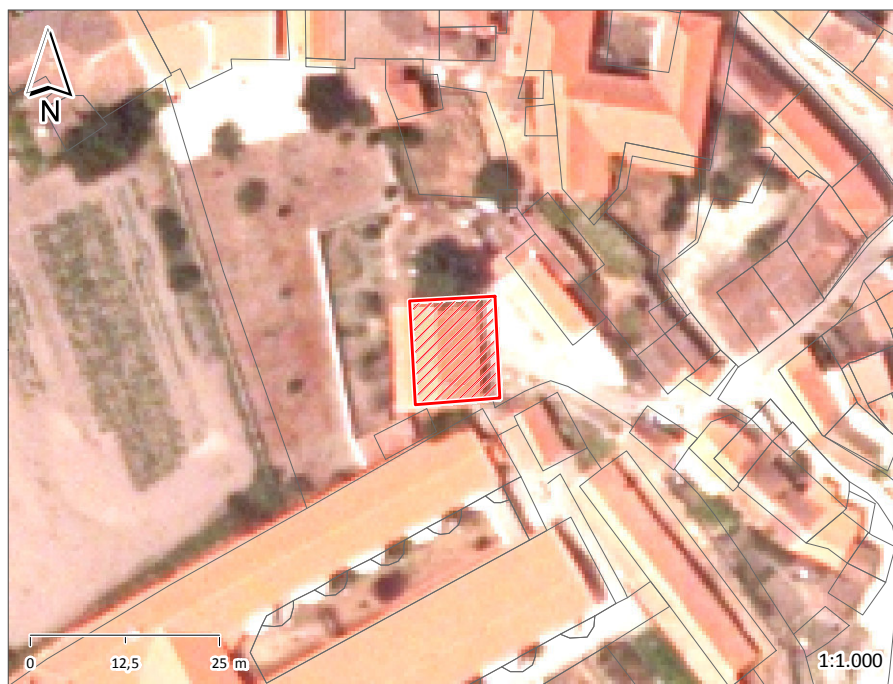
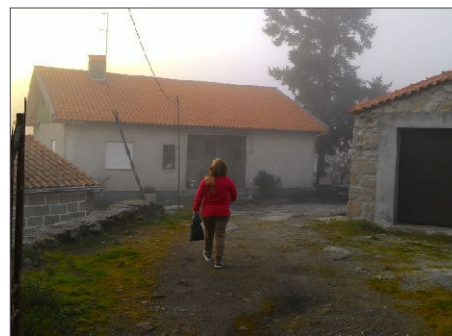
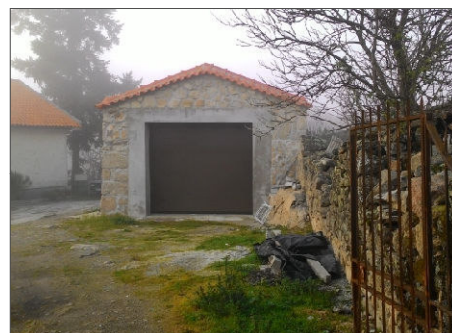
| IDENTIFICAÇÃO DO LOCAL: | Rua da Maltaria | Nº POLÍCIA: | EDIFÍCIO Nº: 363 |

| ÉPOCA DE CONSTRUÇÃO | POSTERIOR A 1990 | ESTADO DE CONSERVAÇÃO | EXCELENTE |
| VALOR ARQUITETÓNICO | COM QUALIDADE | TIPOLOGIA DO EDIFICADO | ISOLADO |

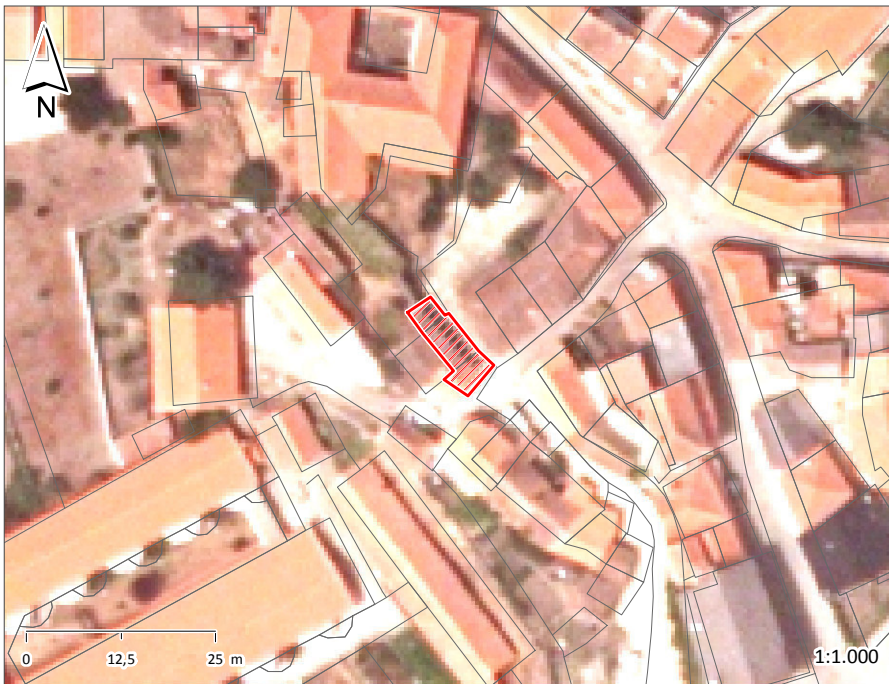
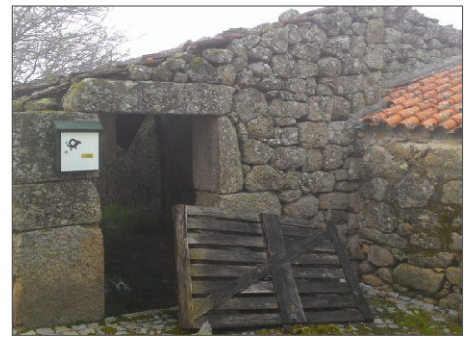
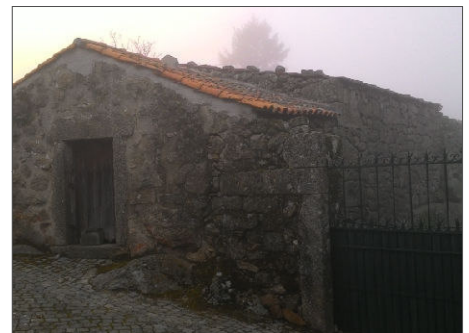
| IDENTIFICAÇÃO DO LOCAL: | Rua da Maltaria | Nº POLÍCIA: | EDIFÍCIO Nº: 364 |

| ÉPOCA DE CONSTRUÇÃO | ANTERIOR A 1900 | ESTADO DE CONSERVAÇÃO | PÉSSIMO |
| VALOR ARQUITETÓNICO | SEM QUALIDADE | TIPOLOGIA DO EDIFICADO | BANDA |

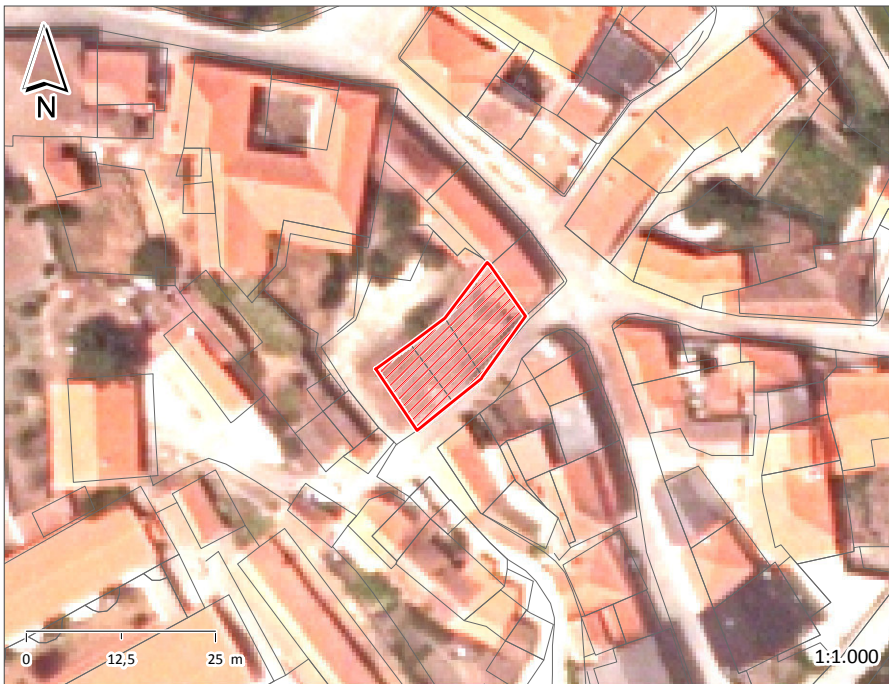
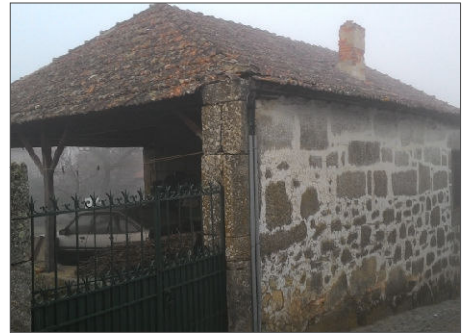
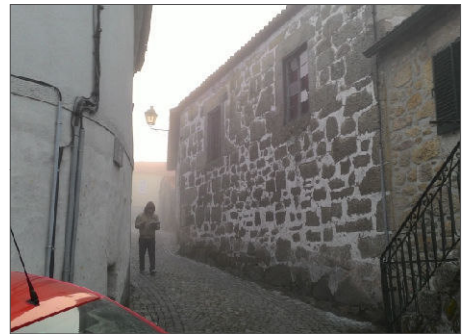
| IDENTIFICAÇÃO DO LOCAL: | Rua da Maltaria | Nº POLÍCIA: | EDIFÍCIO Nº: 365 |

| ÉPOCA DE CONSTRUÇÃO | ANTERIOR A 1900 | ESTADO DE CONSERVAÇÃO | MAU |

| CONSTRUÇÃO | MATERIAL | TIPO | COR |
|---|---|---|---|
| ESTRUTURA | GRANITO | ALVENARIA | N/A |
| REVESTIMENTO FACHADA | GRANITO | BLOCO | AMARELO |
| COBERTURA | TELHA CERÂMICA | 4 ÁGUAS | NATURAL |

| FORMA DE OCUPAÇÃO | DEVOLUTO | REGIME DE PROPRIEDADE | DO PRÓPRIO | ENTIDADE PROPRIETÁRIA | PRIVADA |

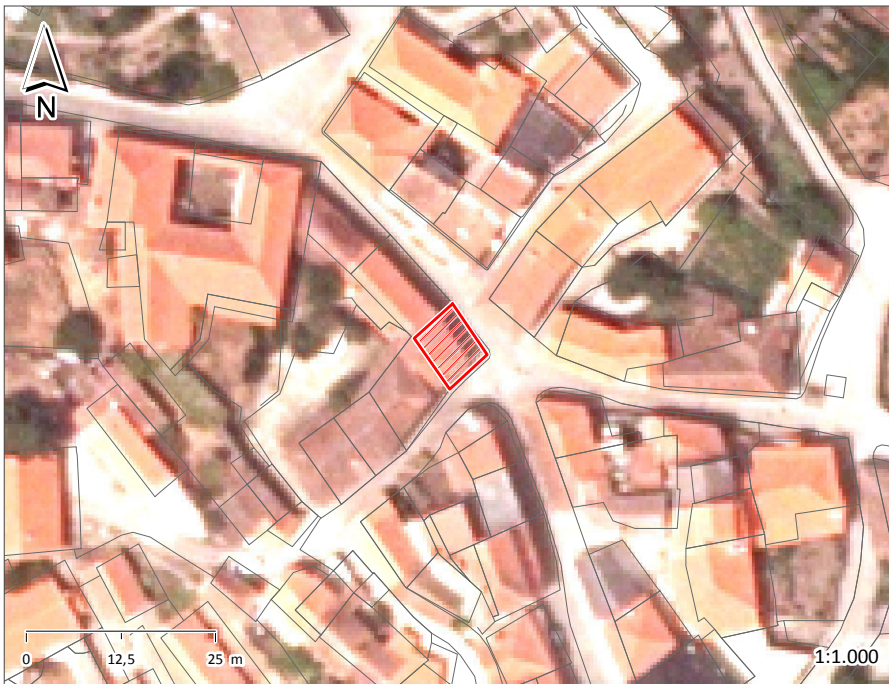
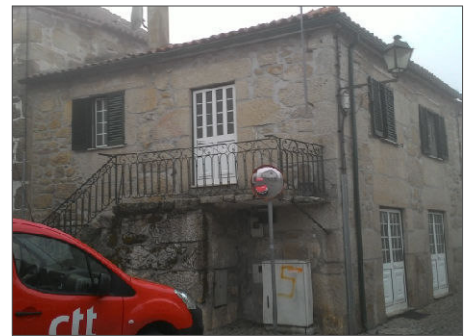
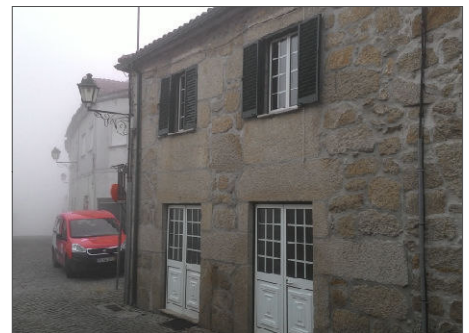
| IDENTIFICAÇÃO DO LOCAL: | Rua de Santa Cruz | Nº POLÍCIA: | 6 | EDIFÍCIO Nº: | 366 |

| ÉPOCA DE CONSTRUÇÃO | ANTERIOR A 1900 | ESTADO DE CONSERVAÇÃO | EXCELENTE |

| CONSTRUÇÃO | MATERIAL | TIPO | COR |
|---|---|---|---|
| ESTRUTURA | GRANITO | ALVENARIA | N/A |
| REVESTIMENTO FACHADA | GRANITO | BLOCO | AMARELO |
| COBERTURA | TELHA CERÂMICA | 3 ÁGUAS | NATURAL |

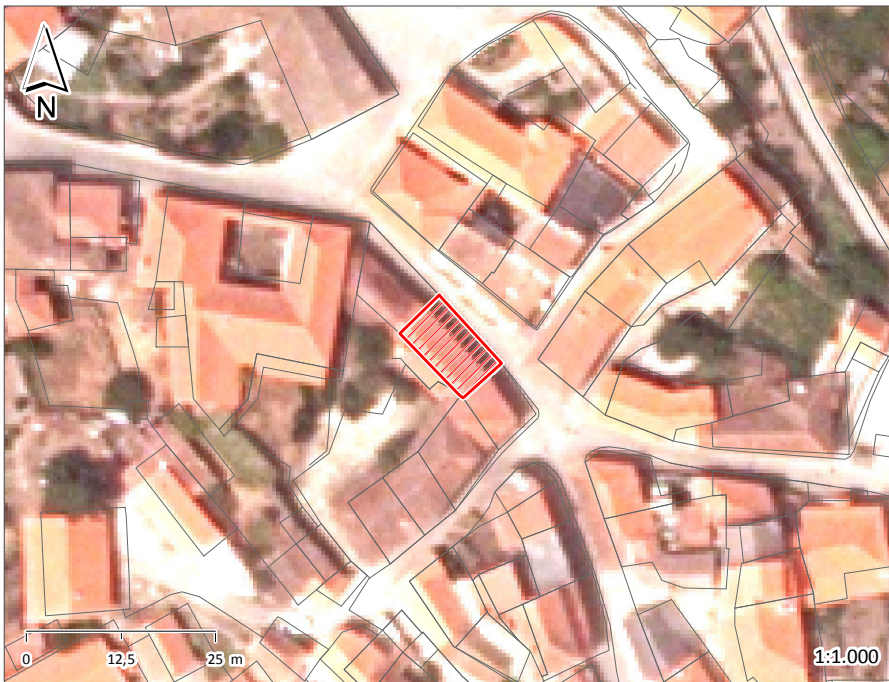
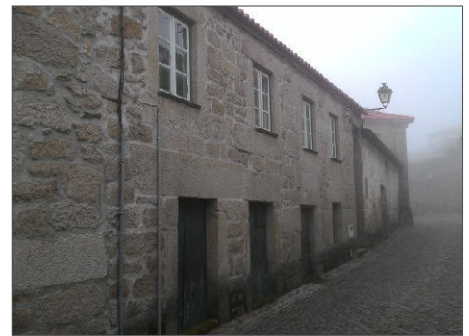
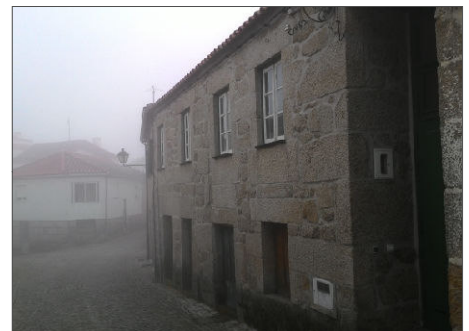
| IDENTIFICAÇÃO DO LOCAL: | Rua de Santa Cruz | Nº POLÍCIA: | EDIFÍCIO Nº: 367 |

| ÉPOCA DE CONSTRUÇÃO | ANTERIOR A 1900 | ESTADO DE CONSERVAÇÃO | MÉDIO |

| CONSTRUÇÃO | MATERIAL | TIPO | COR |
|---|---|---|---|
| ESTRUTURA | GRANITO | ALVENARIA | N/A |
| REVESTIMENTO FACHADA | GRANITO | BLOCO | AMARELO |
| COBERTURA | TELHA CERÂMICA | 2 ÁGUAS | NATURAL |

| FORMA DE OCUPAÇÃO | DEVOLUTO | REGIME DE PROPRIEDADE | DO PRÓPRIO | ENTIDADE PROPRIETÁRIA | PRIVADA |

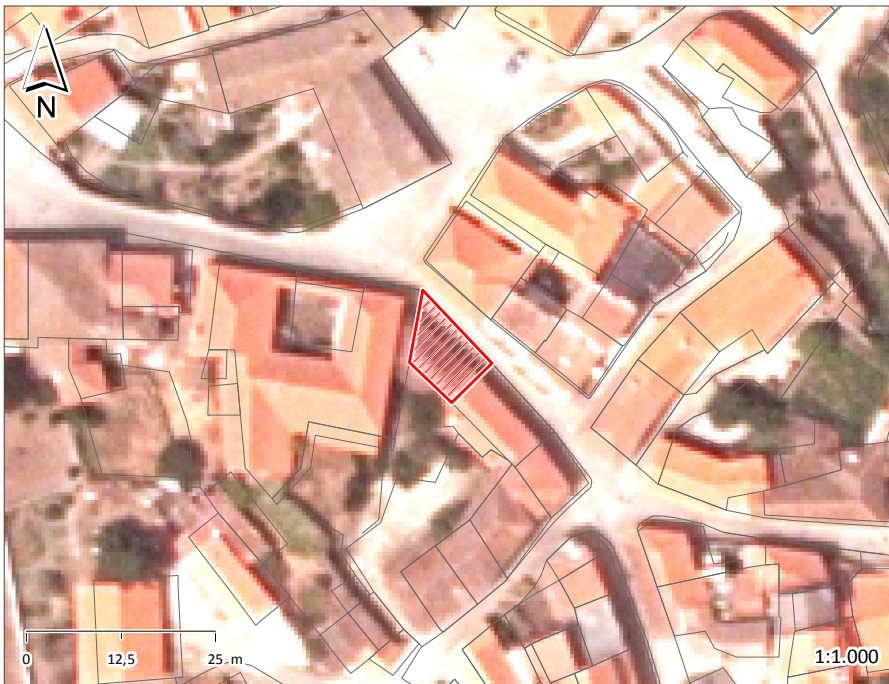
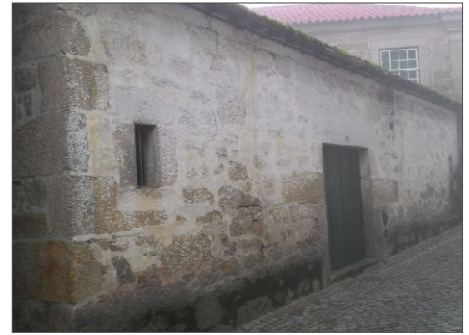
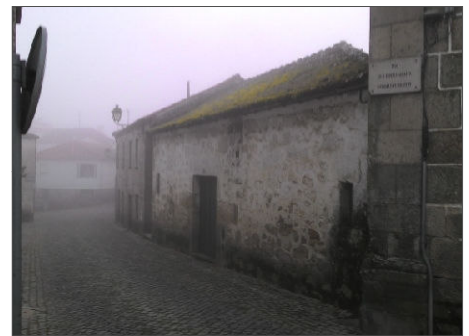
| IDENTIFICAÇÃO DO LOCAL: | Rua de Santa Cruz | Nº POLÍCIA: | EDIFÍCIO Nº: 368 |

| ÉPOCA DE CONSTRUÇÃO | ANTERIOR A 1900 | ESTADO DE CONSERVAÇÃO | MÉDIO |

| CONSTRUÇÃO | MATERIAL | TIPO | COR |
|---|---|---|---|
| ESTRUTURA | GRANITO | ALVENARIA | N/A |
| REVESTIMENTO FACHADA | REBOCO | CAIADO | BRANCO |
| COBERTURA | TELHA CERÂMICA | 3 ÁGUAS | NATURAL |

| FORMA DE OCUPAÇÃO | DEVOLUTO | REGIME DE PROPRIEDADE | DO PRÓPRIO | ENTIDADE PROPRIETÁRIA | PRIVADA |
