## OPERAÇÃO DE REABILITAÇÃO URBANA DA ARU DO CENTRO URBANO DA VILA DE SERNANCELHE

### Programa Estratégico de Reabilitação Urbana

Caderno II – Caracterização do Edificado e do Espaço Público | setembro 2016

Fase 2 – Programa Estratégico de Reabilitação Urbana

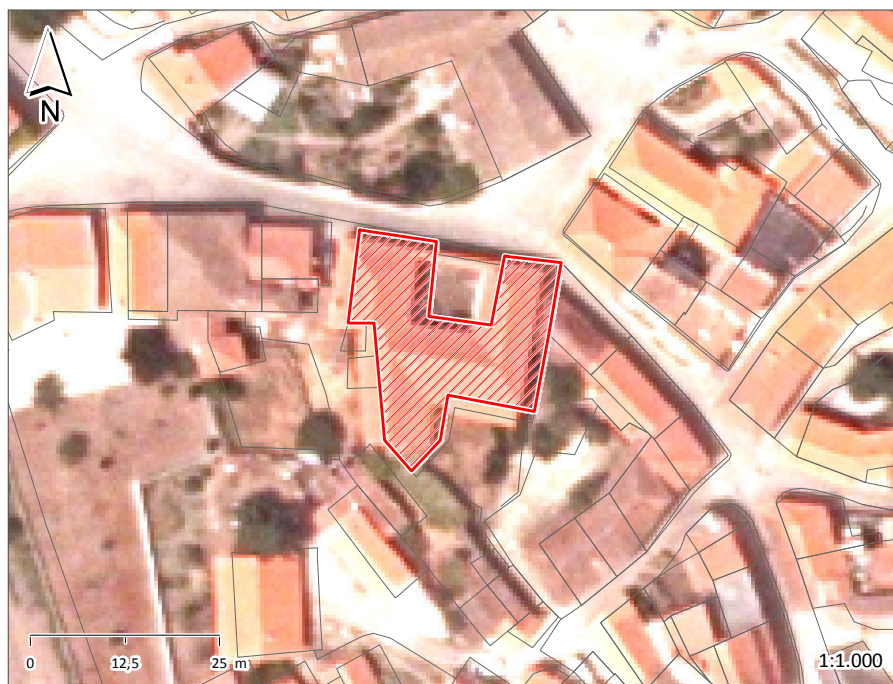
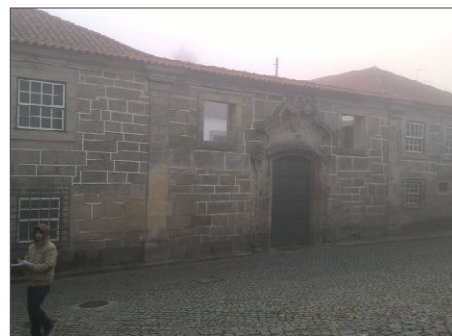
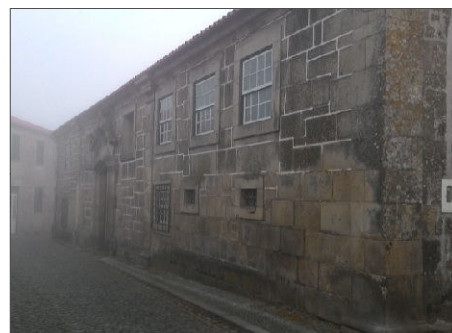
| IDENTIFICAÇÃO DO LOCAL: | Rua Dr. Ribeiro Saraiva | Nº POLÍCIA: | 20 | EDIFÍCIO Nº: | 369 |

| ÉPOCA DE CONSTRUÇÃO | ANTERIOR A 1900 | ESTADO DE CONSERVAÇÃO | BOM |

| CONSTRUÇÃO | MATERIAL | TIPO | COR |
|---|---|---|---|
| ESTRUTURA | GRANITO | ALVENARIA | N/A |
| REVESTIMENTO FACHADA | GRANITO | BLOCO | AMARELO |
| COBERTURA | TELHA CERÂMICA | 8 ÁGUAS | NATURAL |

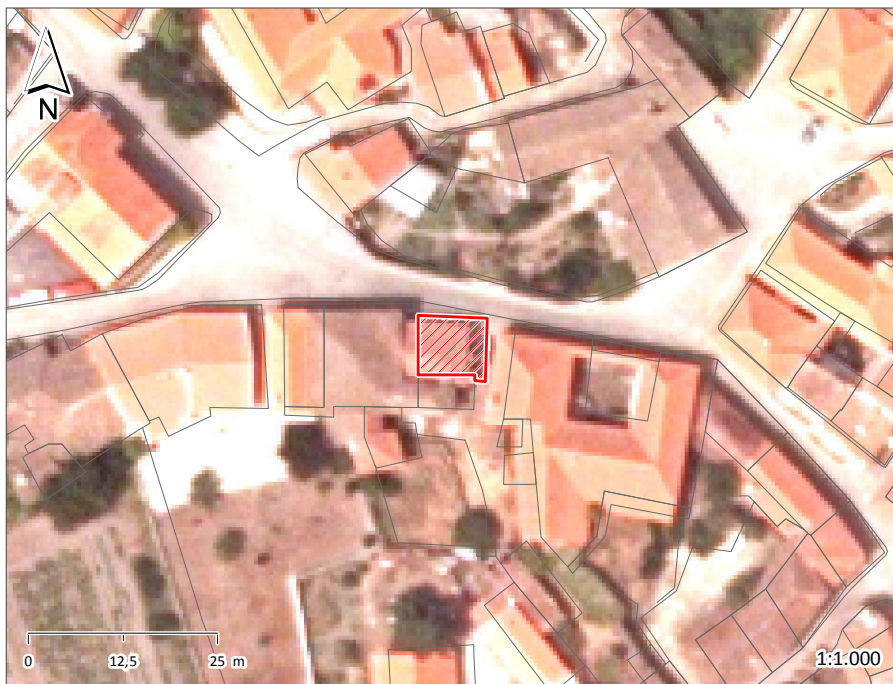
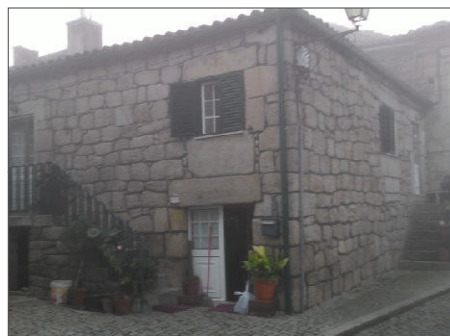
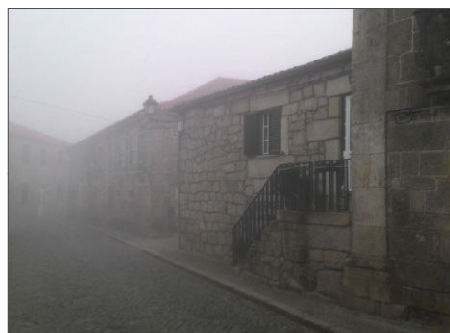
| IDENTIFICAÇÃO DO LOCAL: | Rua Dr. Ribeiro Saraiva | Nº POLÍCIA: | 16 | EDIFÍCIO Nº: | 370 |

| ÉPOCA DE CONSTRUÇÃO | ANTERIOR A 1900 | ESTADO DE CONSERVAÇÃO | BOM |

| CONSTRUÇÃO | MATERIAL | TIPO | COR |
|---|---|---|---|
| ESTRUTURA | GRANITO | ALVENARIA | N/A |

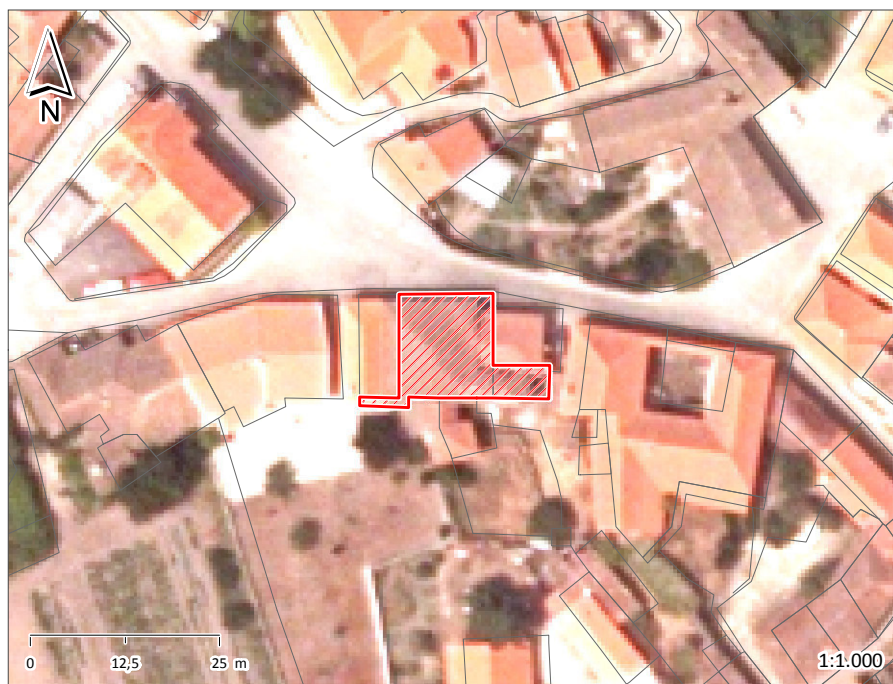
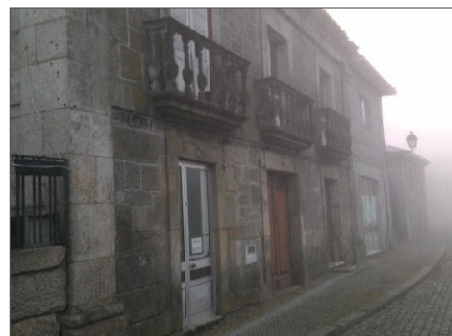
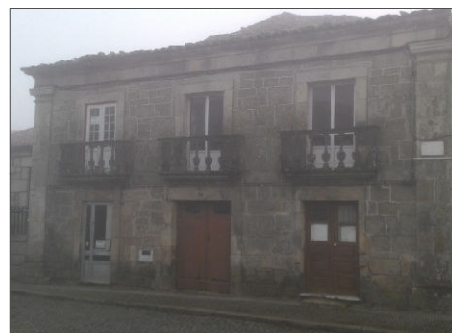
| IDENTIFICAÇÃO DO LOCAL: | Rua Dr. Ribeiro Saraiva | Nº POLÍCIA: | 12/14 | EDIFÍCIO Nº: | 371 |

| ÉPOCA DE CONSTRUÇÃO | ANTERIOR A 1900 | ESTADO DE CONSERVAÇÃO | MÉDIO |
| VALOR ARQUITETÓNICO | COM QUALIDADE | TIPOLOGIA DO EDIFICADO | BANDA |

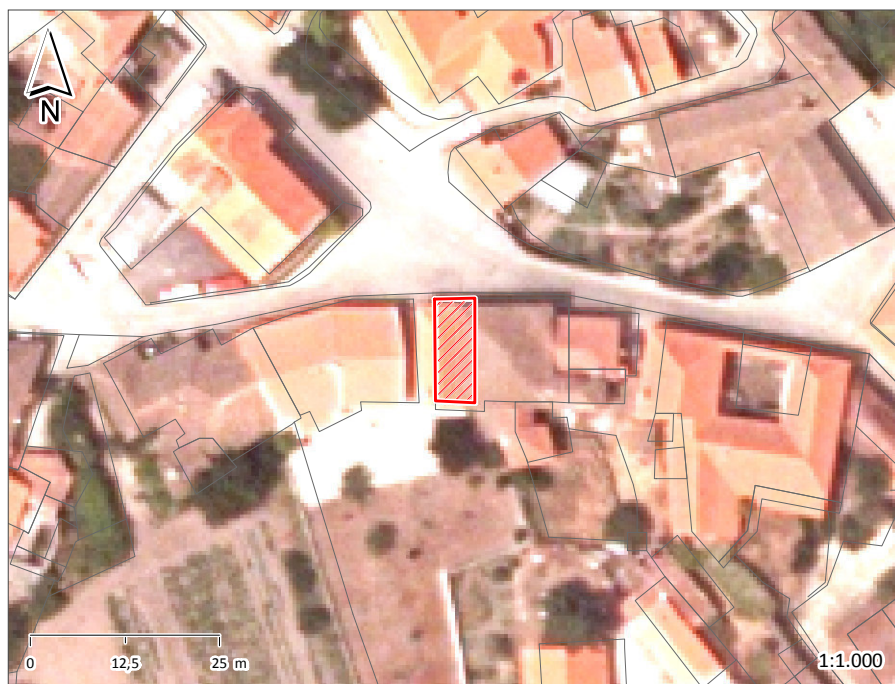
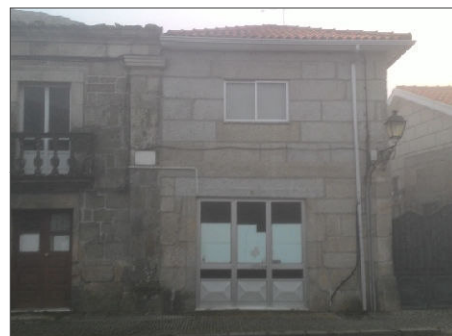
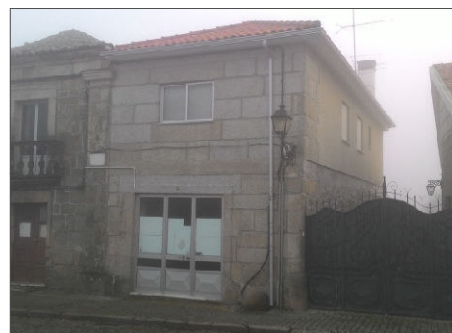
| IDENTIFICAÇÃO DO LOCAL: | Largo Gabriel Lopes Azevedo | Nº POLÍCIA: | 10 | EDIFÍCIO Nº: | 372 |

| ÉPOCA DE CONSTRUÇÃO | ANTERIOR A 1900 | ESTADO DE CONSERVAÇÃO | EXCELENTE |
| VALOR ARQUITETÓNICO | COM QUALIDADE | TIPOLOGIA DO EDIFICADO | BANDA |

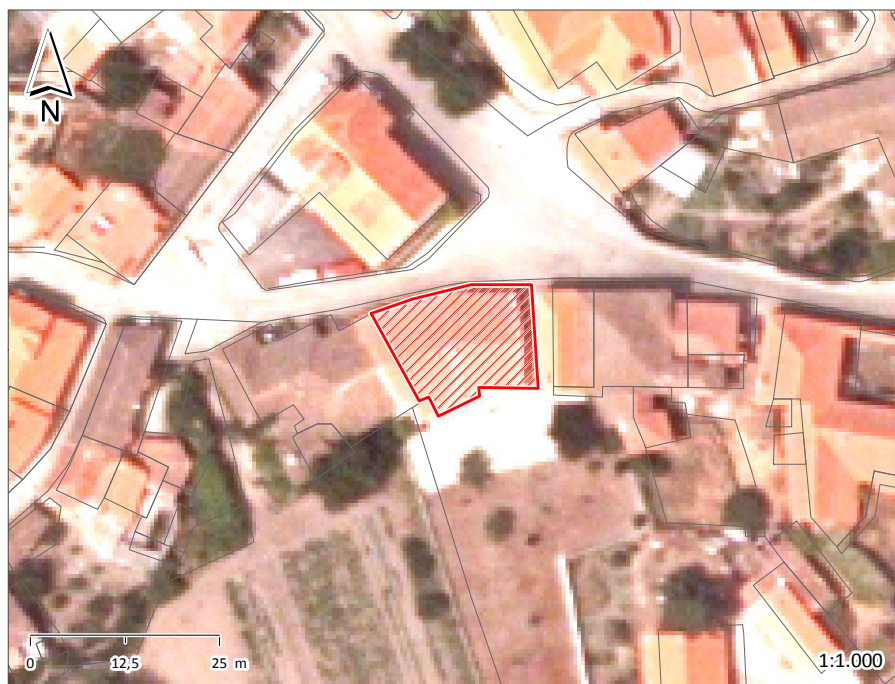
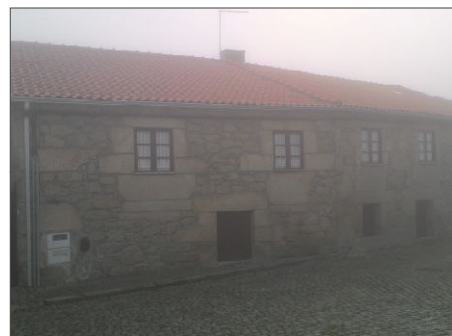
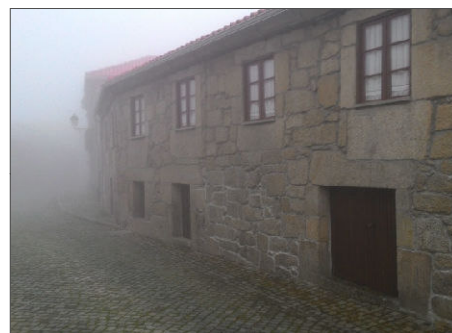
| IDENTIFICAÇÃO DO LOCAL: | Largo Gabriel Lopes Azevedo | Nº POLÍCIA: | 6 | EDIFÍCIO Nº: | 373 |

| ÉPOCA DE CONSTRUÇÃO | ANTERIOR A 1900 | ESTADO DE CONSERVAÇÃO | EXCELENTE |
| VALOR ARQUITETÓNICO | COM QUALIDADE | TIPOLOGIA DO EDIFICADO | BANDA |

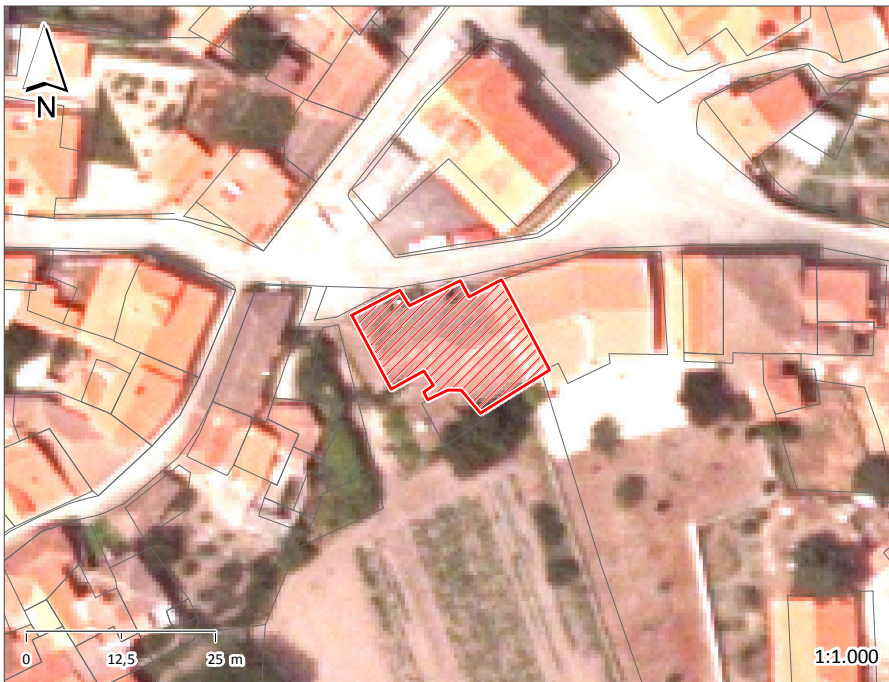
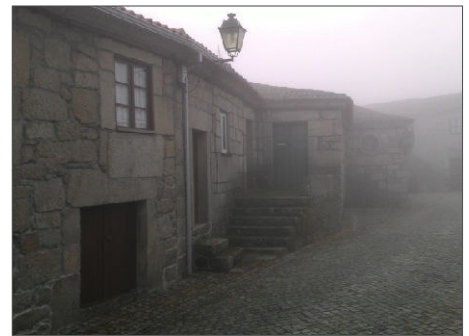
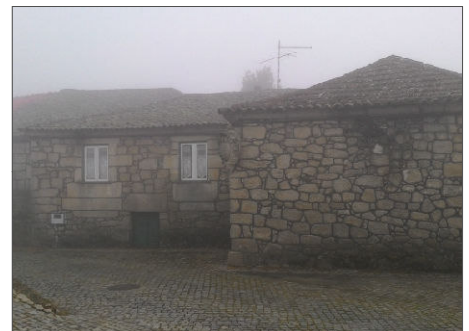
| IDENTIFICAÇÃO DO LOCAL: | Largo Gabriel Lopes Azevedo | Nº POLÍCIA: | 4 | EDIFÍCIO Nº: | 374 |

| ÉPOCA DE CONSTRUÇÃO | ANTERIOR A 1900 | ESTADO DE CONSERVAÇÃO | BOM |
| VALOR ARQUITETÓNICO | COM QUALIDADE | TIPOLOGIA DO EDIFICADO | BANDA |

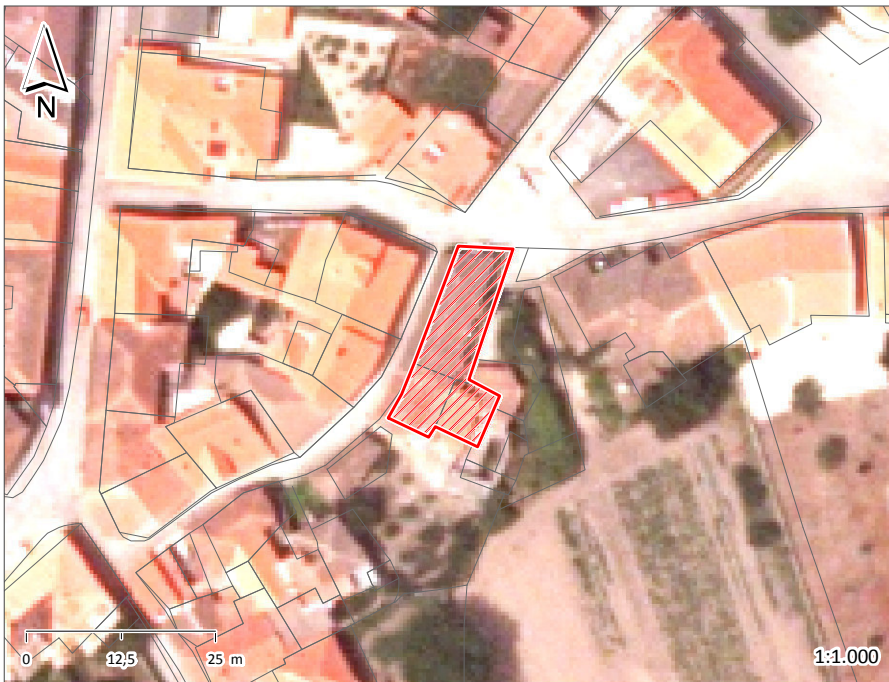
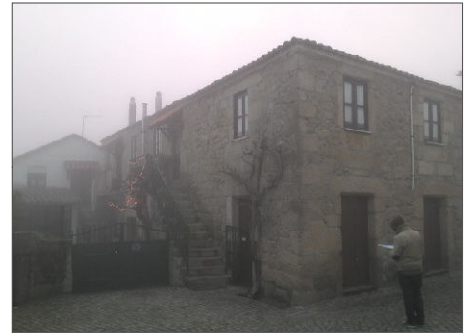
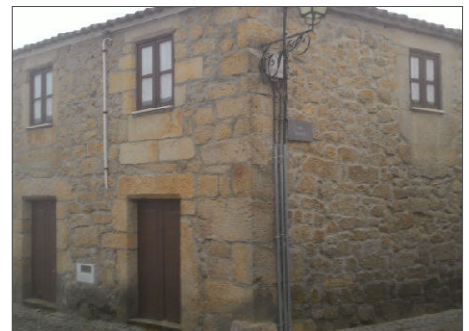
| IDENTIFICAÇÃO DO LOCAL: | Largo Gabriel Lopes Azevedo | Nº POLÍCIA: | 2 | EDIFÍCIO Nº: | 375 |

| ÉPOCA DE CONSTRUÇÃO | ANTERIOR A 1900 | ESTADO DE CONSERVAÇÃO | EXCELENTE |
| VALOR ARQUITETÓNICO | COM QUALIDADE | TIPOLOGIA DO EDIFICADO | ISOLADO |

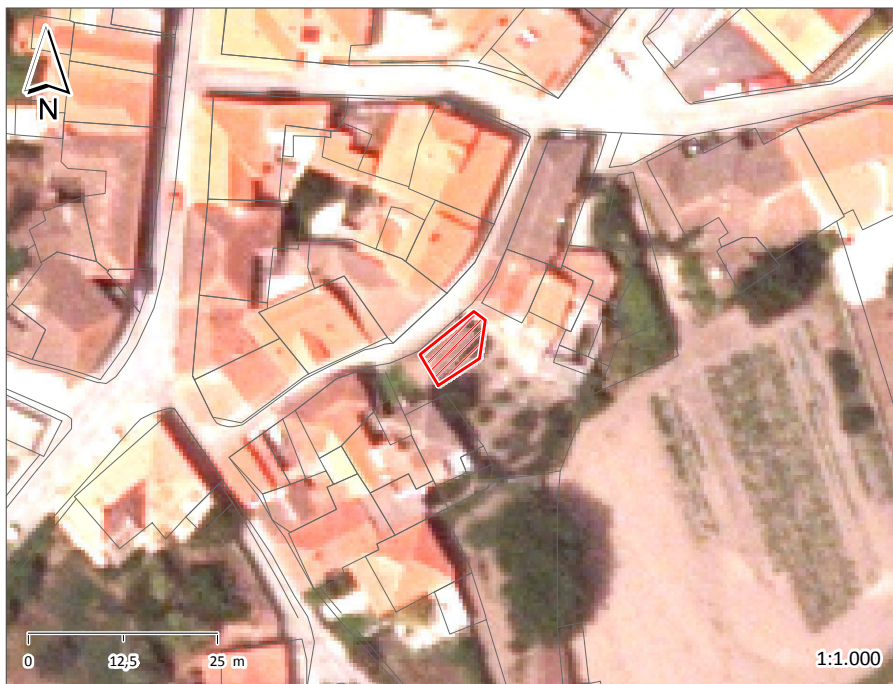
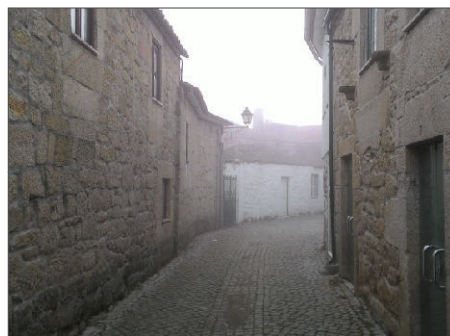
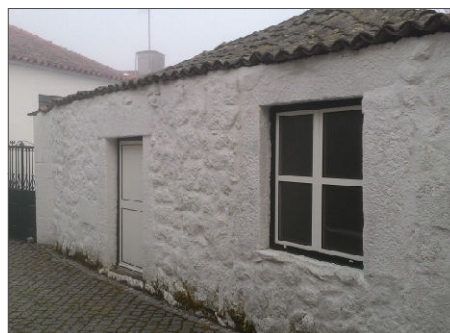
| IDENTIFICAÇÃO DO LOCAL: | Rua do Forno | Nº POLÍCIA: | EDIFÍCIO Nº: 376 |

| ÉPOCA DE CONSTRUÇÃO | ANTERIOR A 1900 | ESTADO DE CONSERVAÇÃO | MÉDIO |
| VALOR ARQUITETÓNICO | SEM QUALIDADE | TIPOLOGIA DO EDIFICADO | BANDA |

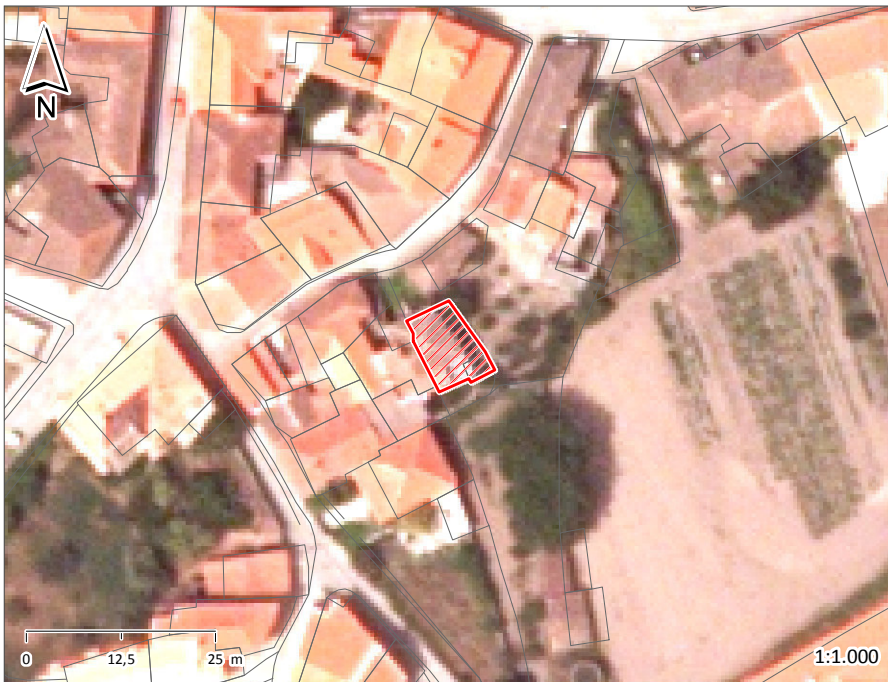
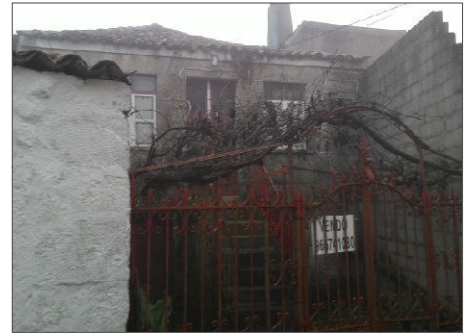
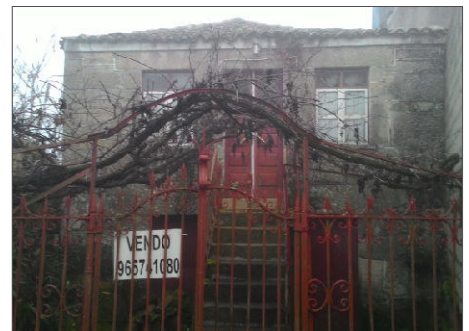
| IDENTIFICAÇÃO DO LOCAL: | Rua do Forno | Nº POLÍCIA: | EDIFÍCIO Nº: 377 |

| ÉPOCA DE CONSTRUÇÃO | 1900-1950 | ESTADO DE CONSERVAÇÃO | MAU |
| VALOR ARQUITETÓNICO | SEM QUALIDADE | TIPOLOGIA DO EDIFICADO | BANDA |

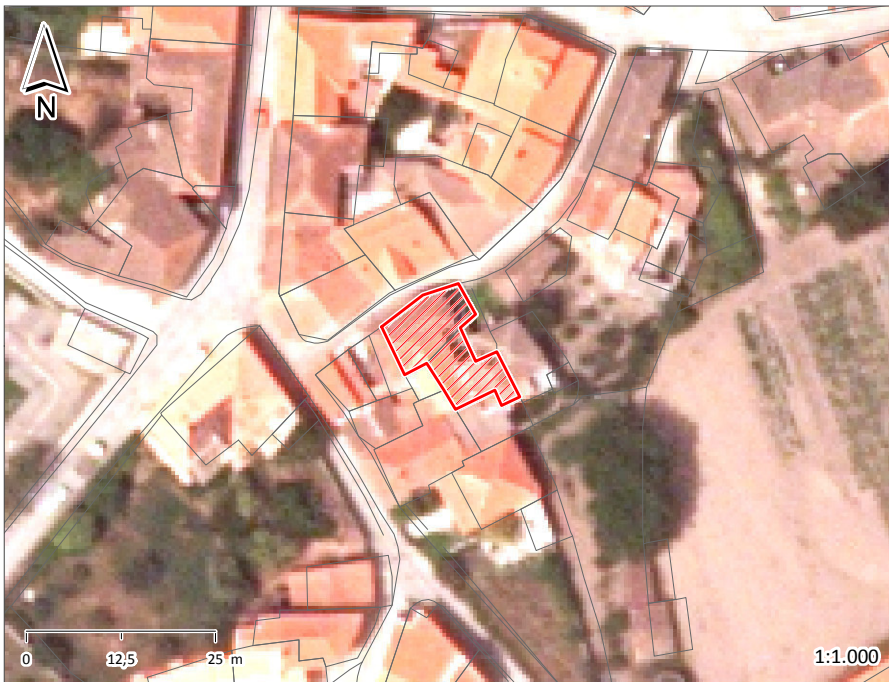
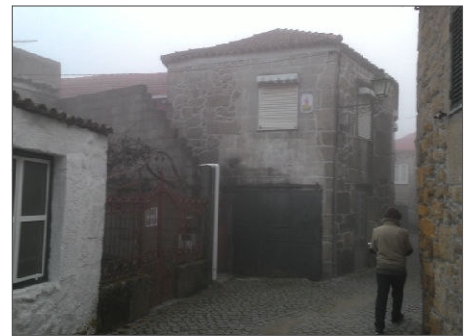
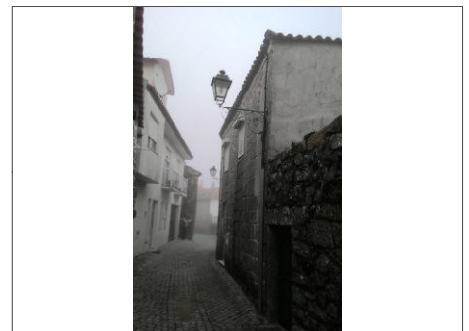
| IDENTIFICAÇÃO DO LOCAL: | Rua do Forno | Nº POLÍCIA: | EDIFÍCIO Nº: 378 |

| ÉPOCA DE CONSTRUÇÃO | ANTERIOR A 1900 | ESTADO DE CONSERVAÇÃO | MÉDIO |

| CONSTRUÇÃO | MATERIAL | TIPO | COR |
|---|---|---|---|
| ESTRUTURA | GRANITO | ALVENARIA | N/A |
| REVESTIMENTO FACHADA | GRANITO | BLOCO | AMARELO |
| COBERTURA | TELHA CERÂMICA | 6 ÁGUAS | NATURAL |

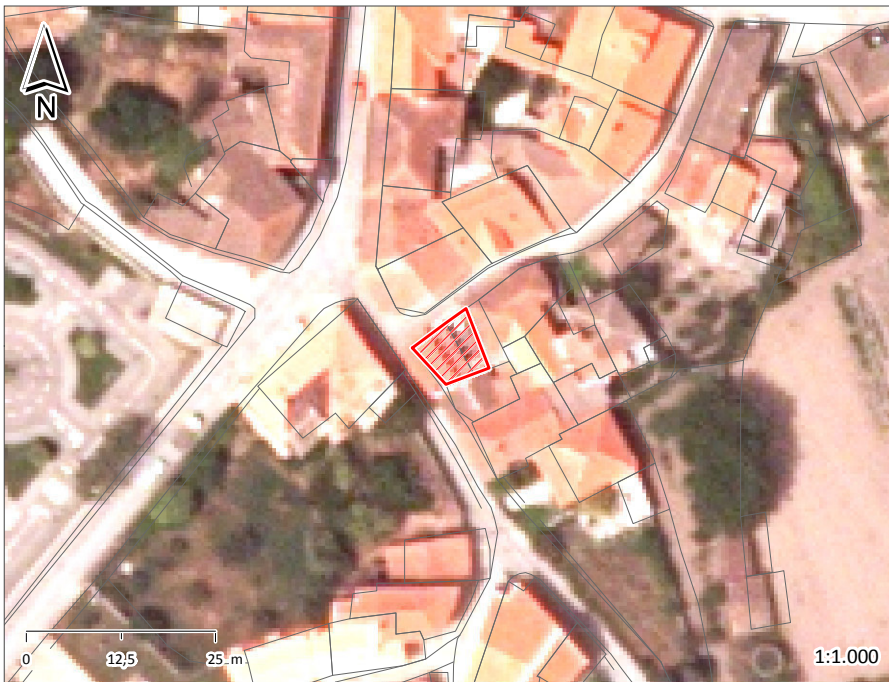
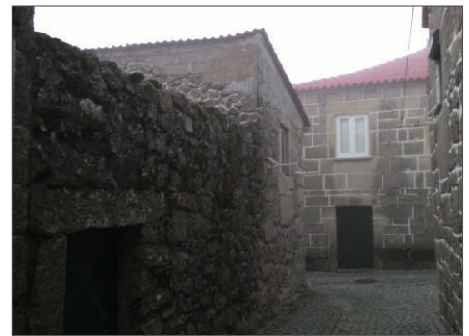
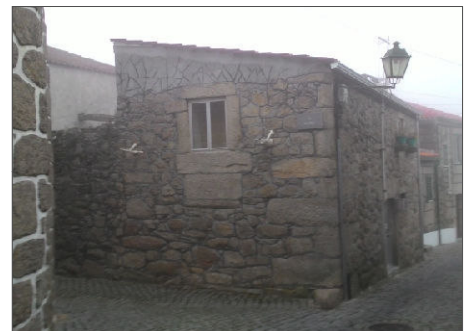
| IDENTIFICAÇÃO DO LOCAL: | Rua do Forno | Nº POLÍCIA: | 12 | EDIFÍCIO Nº: | 379 |

| ÉPOCA DE CONSTRUÇÃO | ANTERIOR A 1900 | ESTADO DE CONSERVAÇÃO | BOM |

| CONSTRUÇÃO | MATERIAL | TIPO | COR |
|---|---|---|---|
| ESTRUTURA | GRANITO | ALVENARIA | N/A |
| REVESTIMENTO FACHADA | GRANITO | BLOCO | AMARELO |
| COBERTURA | TELHA DE BETÃO | 1 ÁGUA | PRETO |
| ELEMENTOS DISSONANTES | Cobertura | | |

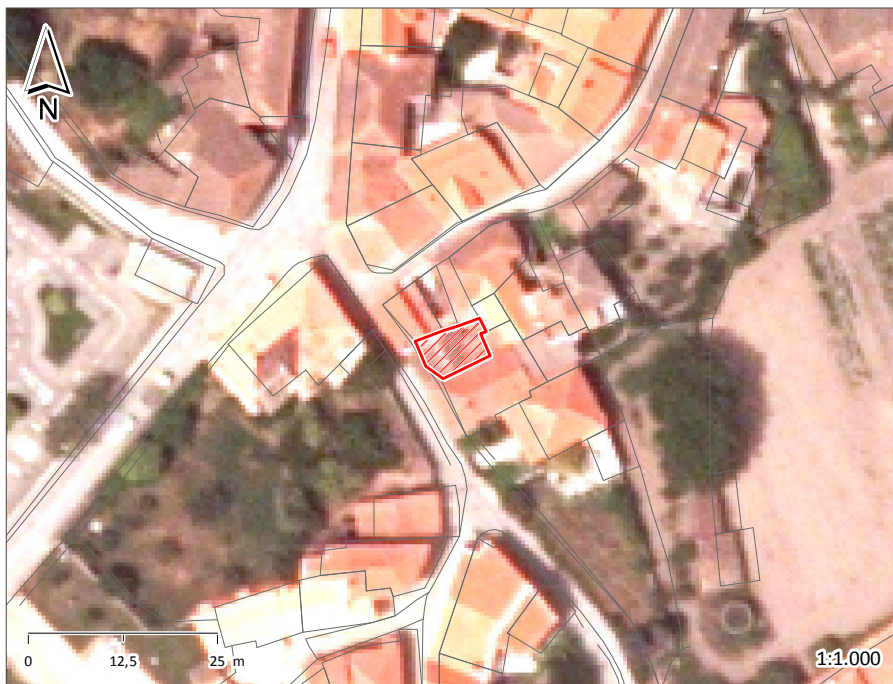
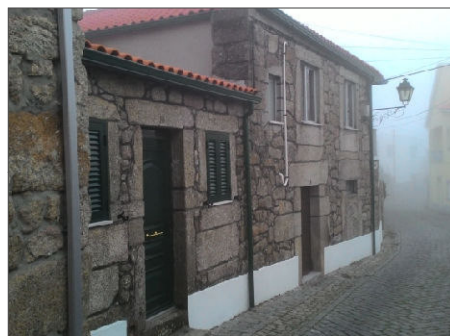
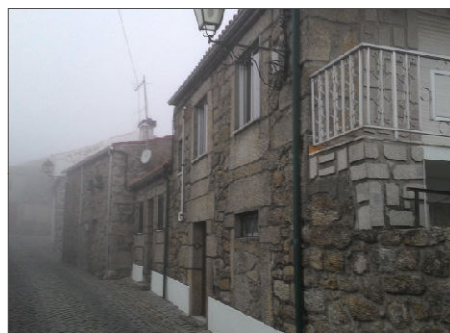
| IDENTIFICAÇÃO DO LOCAL: | Rua do Penedo | Nº POLÍCIA: | 10 | EDIFÍCIO Nº: | 380 |

| ÉPOCA DE CONSTRUÇÃO | ANTERIOR A 1900 | ESTADO DE CONSERVAÇÃO | BOM |

| CONSTRUÇÃO | MATERIAL | TIPO | COR |
|---|---|---|---|
| ESTRUTURA | GRANITO | ALVENARIA | N/A |
| REVESTIMENTO FACHADA | GRANITO | BLOCO | AMARELO |
| COBERTURA | TELHA CERÂMICA | 3 ÁGUAS | NATURAL |

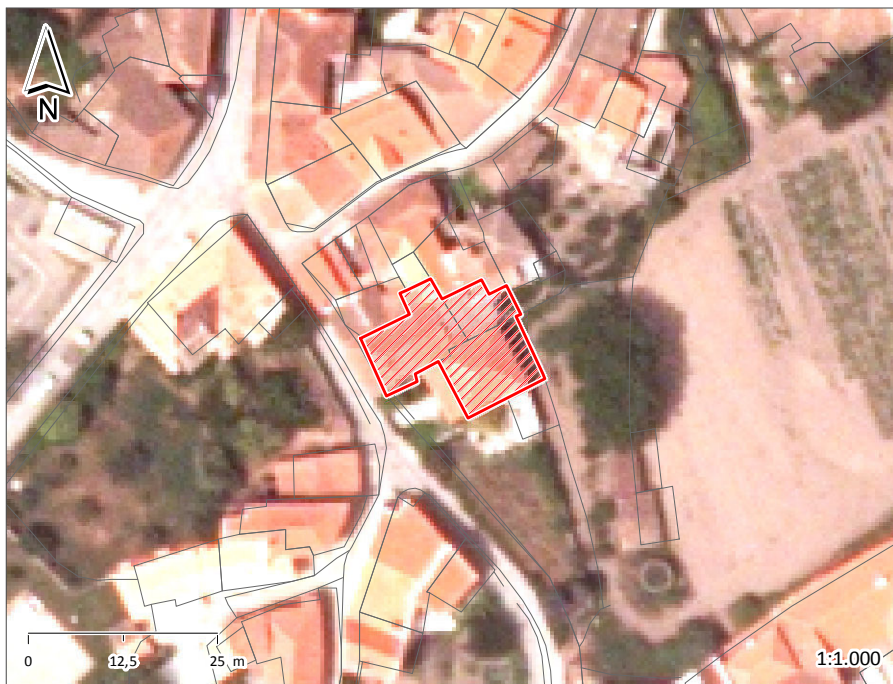
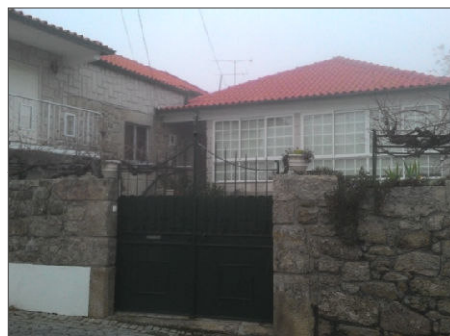
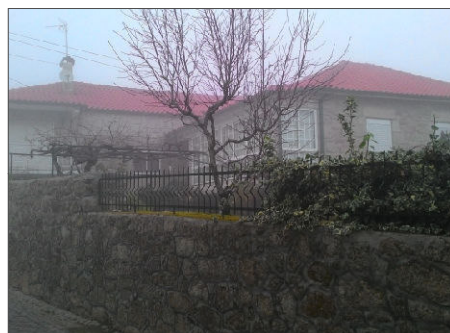
| IDENTIFICAÇÃO DO LOCAL: | Rua do Penedo | Nº POLÍCIA: | 8 | EDIFÍCIO Nº: | 381 |

| ÉPOCA DE CONSTRUÇÃO | ANTERIOR A 1900 | ESTADO DE CONSERVAÇÃO | EXCELENTE |

| CONSTRUÇÃO | | MATERIAL | | TIPO | | COR | |
|---|---|---|---|---|---|---|---|
| ESTRUTURA | | GRANITO | BETÃO ARMADO | ALVENARIA | | N/A | |
| REVESTIMENTO FACHADA | | GRANITO | REBOCO | BLOCO | PLACA | AMARELO | AZUL |
| COBERTURA | | TELHA CERÂMICA | | 2 ÁGUAS | | NATURAL | |
| ALTERAÇÕES | | AMPLIAÇÃO | GRANITO | BLOCO | | AMARELO | |
| ELEMENTOS DISSONANTES | | | Diferentes tipos de granitos | | | | |

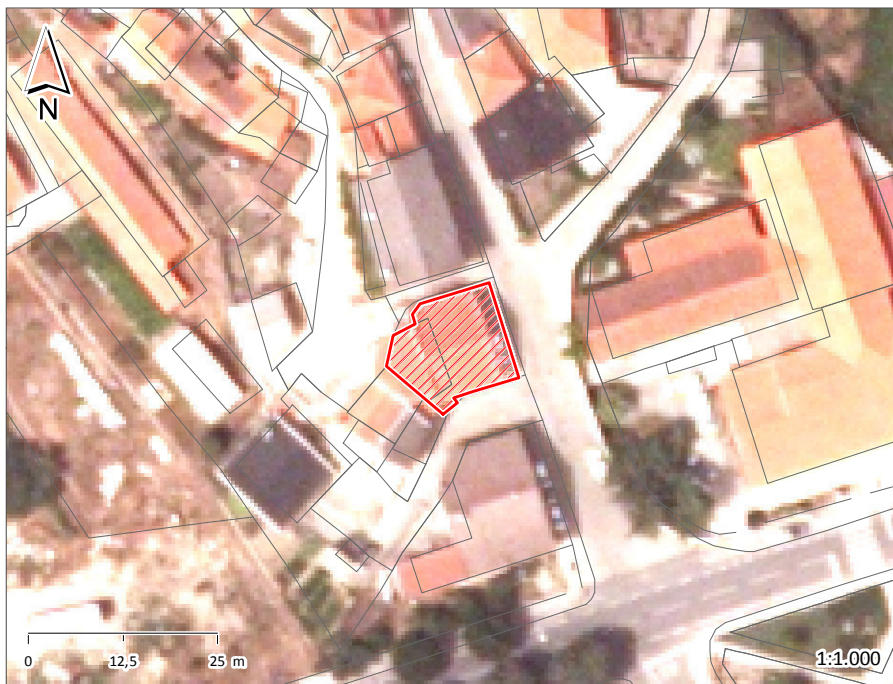
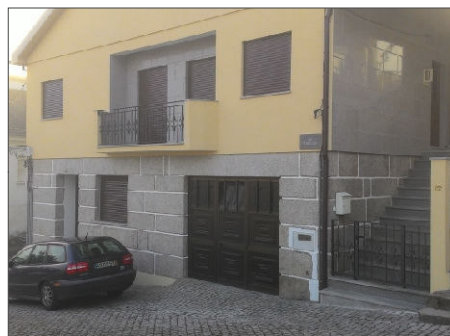
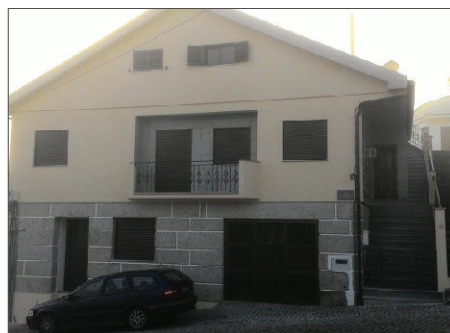
| IDENTIFICAÇÃO DO LOCAL: | Rua de Santa Cruz | Nº POLÍCIA: | 22 | EDIFÍCIO Nº: | 382 |

| ÉPOCA DE CONSTRUÇÃO | 1951-1990 | ESTADO DE CONSERVAÇÃO | EXCELENTE |

| CONSTRUÇÃO | MATERIAL | | TIPO | | COR | |
|---|---|---|---|---|---|---|
| ESTRUTURA | GRANITO | BETÃO ARMADO | ALVENARIA | | N/A | |
| REVESTIMENTO FACHADA | GRANITO | REBOCO | BLOCO | AREADO | AZUL | BEGE |
| COBERTURA | TELHA CERÂMICA | | 2 ÁGUAS | | NATURAL | |

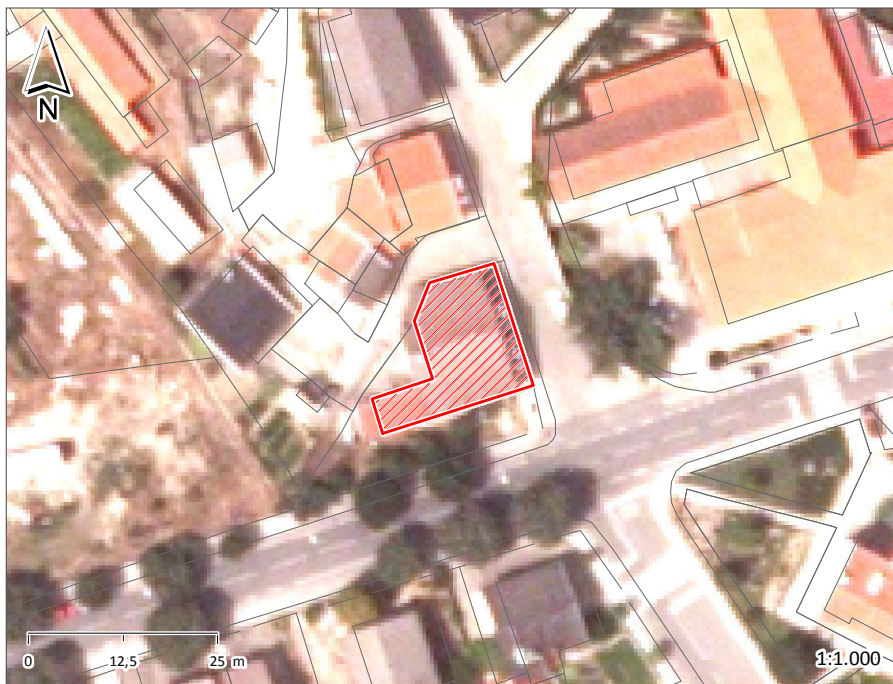
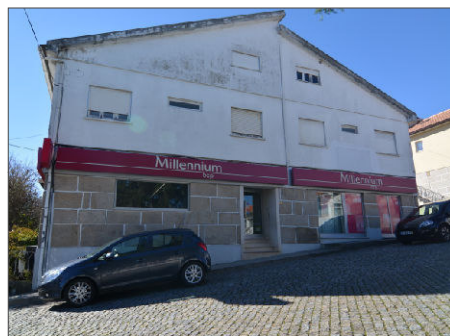
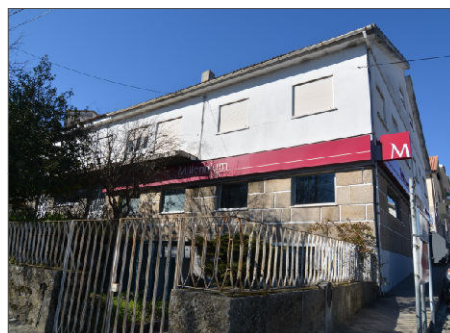
| IDENTIFICAÇÃO DO LOCAL: | Rua de Santa Cruz | Nº POLÍCIA: | EDIFÍCIO Nº: 383 |

| ÉPOCA DE CONSTRUÇÃO | 1951-1990 | ESTADO DE CONSERVAÇÃO | MÉDIO |
| VALOR ARQUITETÓNICO | COM QUALIDADE | TIPOLOGIA DO EDIFICADO | ISOLADO |

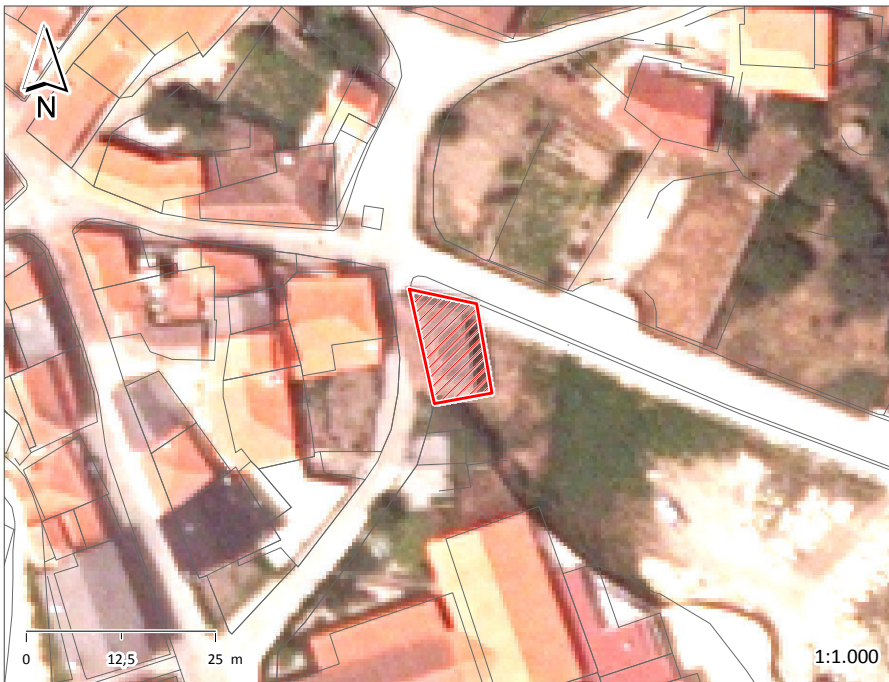
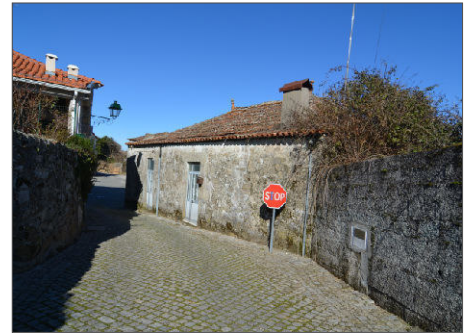
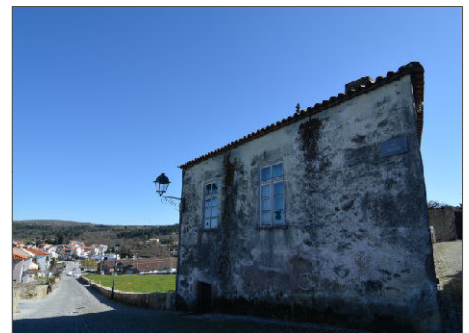
| IDENTIFICAÇÃO DO LOCAL: | Rua do Clube | Nº POLÍCIA: | 1 | EDIFÍCIO Nº: | 384 |

| ÉPOCA DE CONSTRUÇÃO | ANTERIOR A 1900 | ESTADO DE CONSERVAÇÃO | MAU |
| VALOR ARQUITETÓNICO | COM QUALIDADE | TIPOLOGIA DO EDIFICADO | ISOLADO |

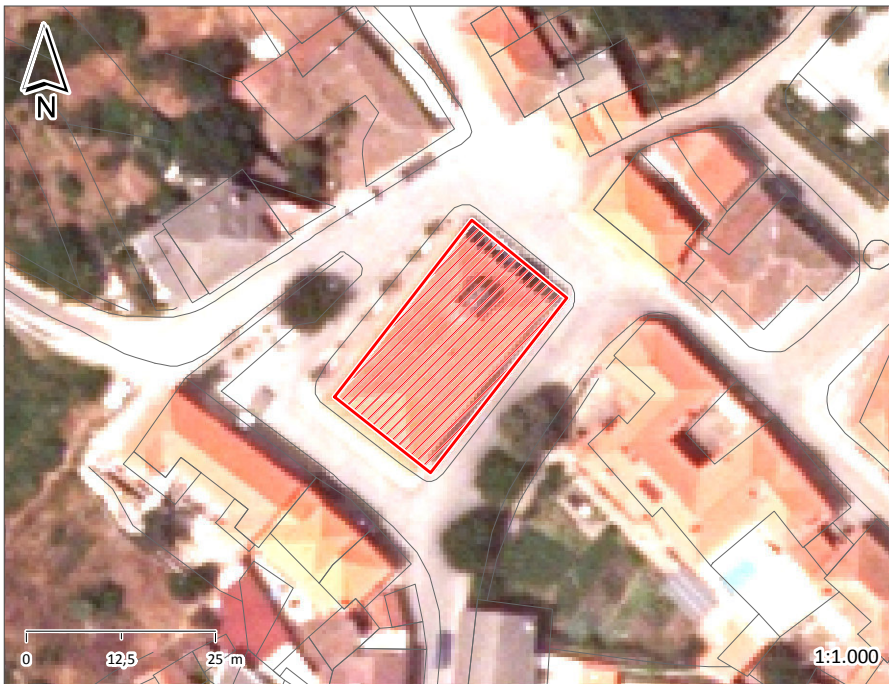
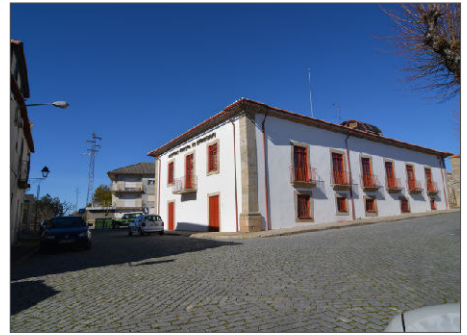
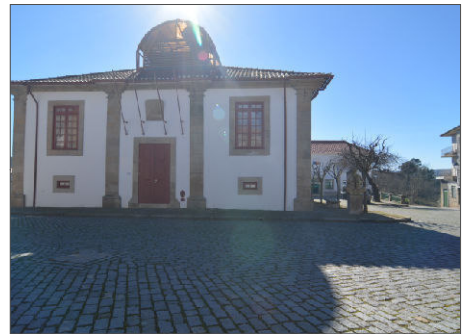
| IDENTIFICAÇÃO DO LOCAL: | Largo do Município | Nº POLÍCIA: | EDIFÍCIO Nº: 385 |

| ÉPOCA DE CONSTRUÇÃO | ANTERIOR A 1900 | ESTADO DE CONSERVAÇÃO | EXCELENTE |
| VALOR ARQUITETÓNICO | ACOMPANHAMENTO | TIPOLOGIA DO EDIFICADO | BANDA |

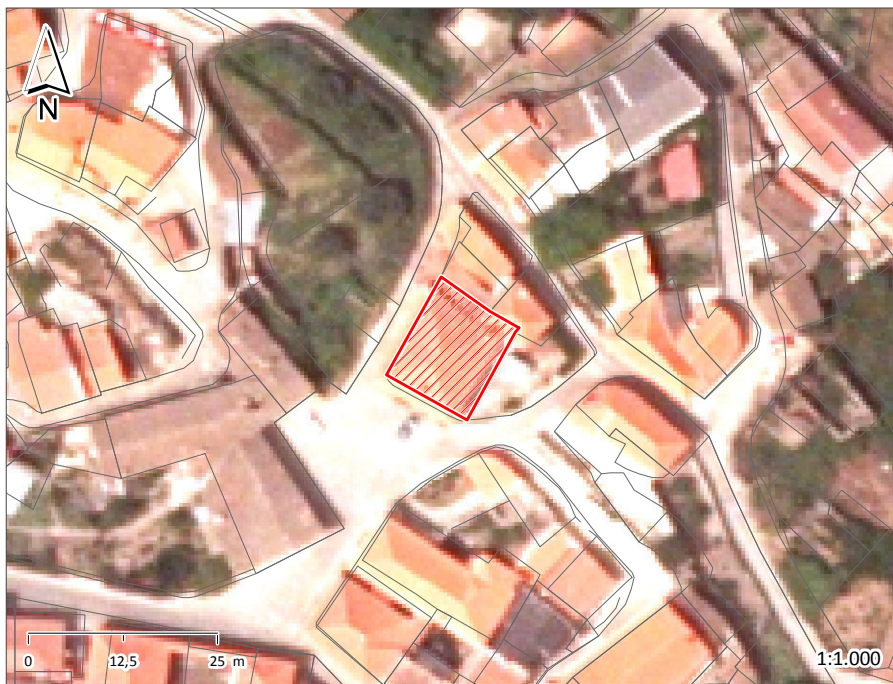
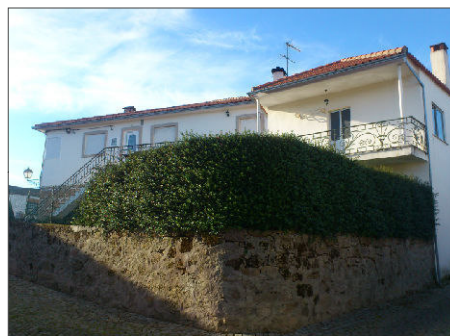
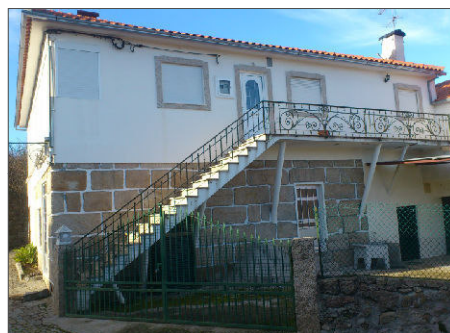
| IDENTIFICAÇÃO DO LOCAL: | Largo Marquês de Pombal | Nº POLÍCIA: | 3 | EDIFÍCIO Nº: | 386 |

| ÉPOCA DE CONSTRUÇÃO | POSTERIOR A 1990 | ESTADO DE CONSERVAÇÃO | EXCELENTE |
| VALOR ARQUITETÓNICO | COM QUALIDADE | TIPOLOGIA DO EDIFICADO | BANDA |

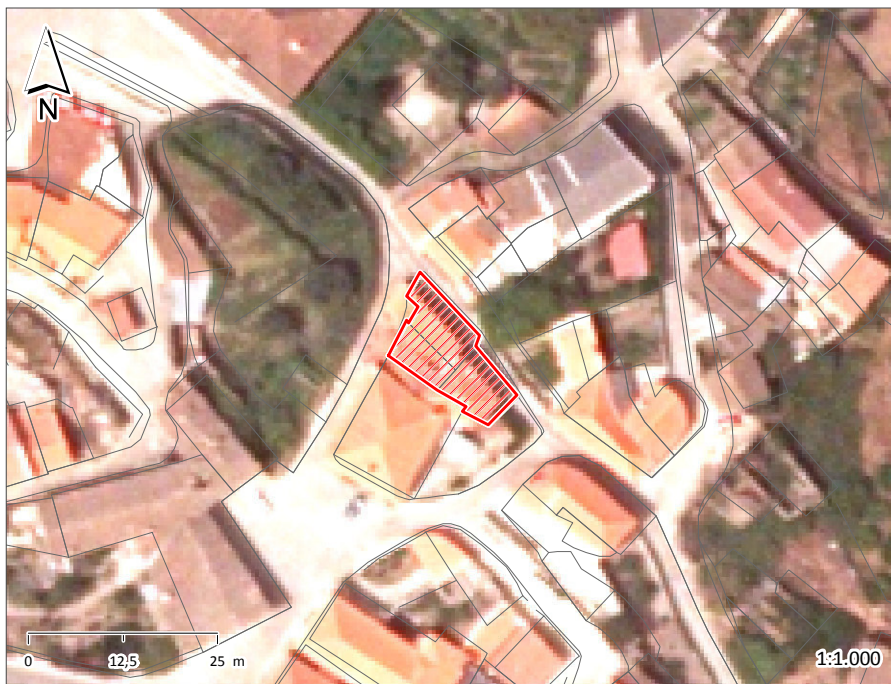
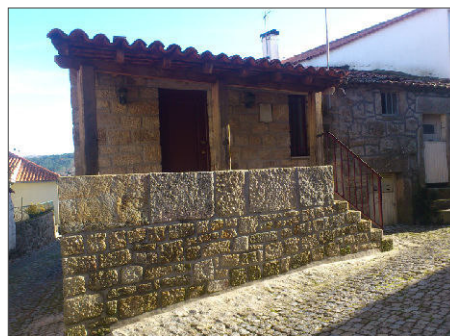
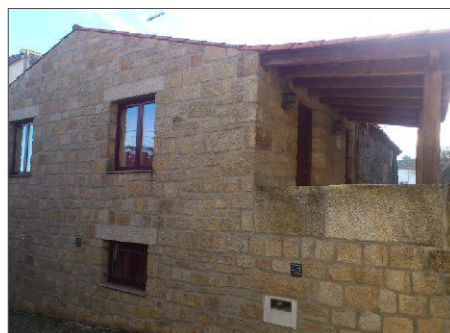
| IDENTIFICAÇÃO DO LOCAL: | Largo Marquês de Pombal | Nº POLÍCIA: | 4 | EDIFÍCIO Nº: | 387 |

| ÉPOCA DE CONSTRUÇÃO | ANTERIOR A 1900 | ESTADO DE CONSERVAÇÃO | EXCELENTE |
| VALOR ARQUITETÓNICO | COM QUALIDADE | TIPOLOGIA DO EDIFICADO | BANDA |

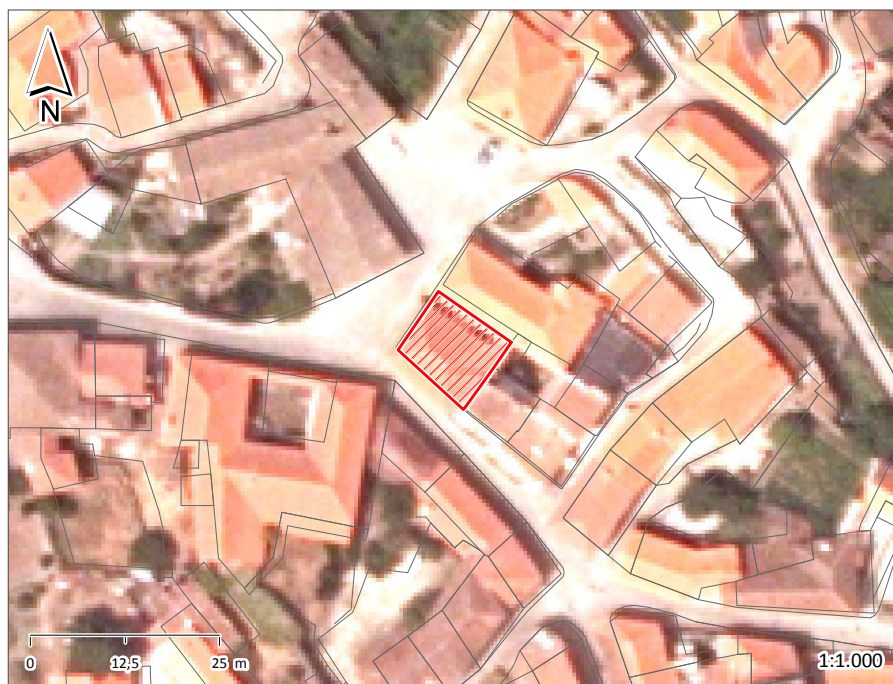
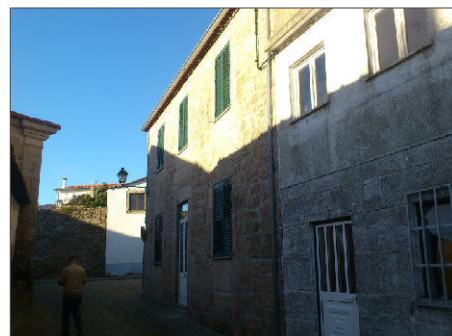
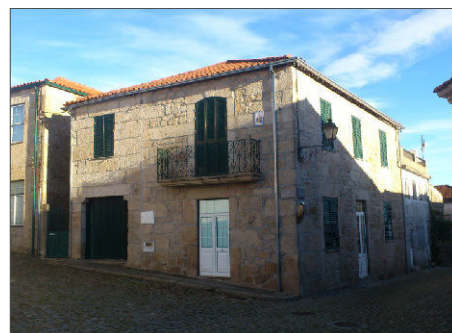
| IDENTIFICAÇÃO DO LOCAL: | Largo Marquês de Pombal | Nº POLÍCIA: | 1 | EDIFÍCIO Nº: | 388 |

| ÉPOCA DE CONSTRUÇÃO | ANTERIOR A 1900 | ESTADO DE CONSERVAÇÃO | EXCELENTE |
| VALOR ARQUITETÓNICO | COM QUALIDADE | TIPOLOGIA DO EDIFICADO | BANDA |

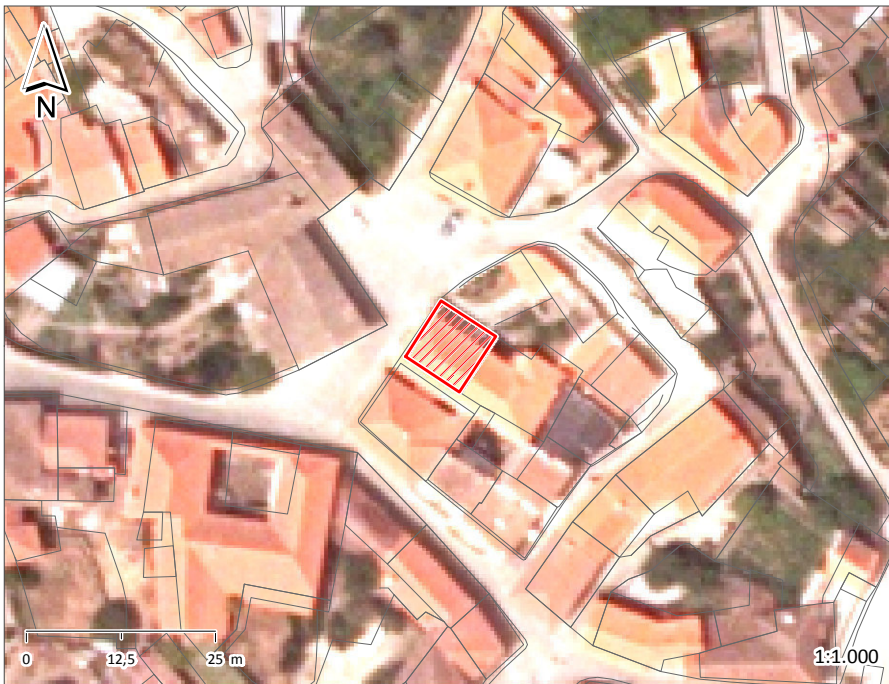
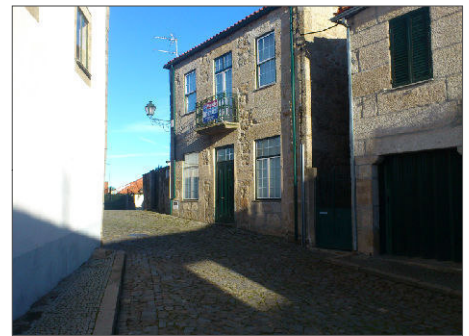
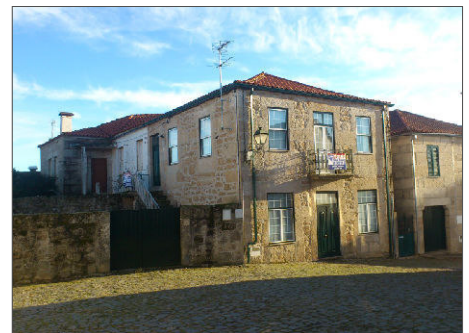
| IDENTIFICAÇÃO DO LOCAL: | Largo Marquês de Pombal | Nº POLÍCIA: | EDIFÍCIO Nº: 389 |

| ÉPOCA DE CONSTRUÇÃO | ANTERIOR A 1900 | ESTADO DE CONSERVAÇÃO | EXCELENTE |
| VALOR ARQUITETÓNICO | COM QUALIDADE | TIPOLOGIA DO EDIFICADO | BANDA |

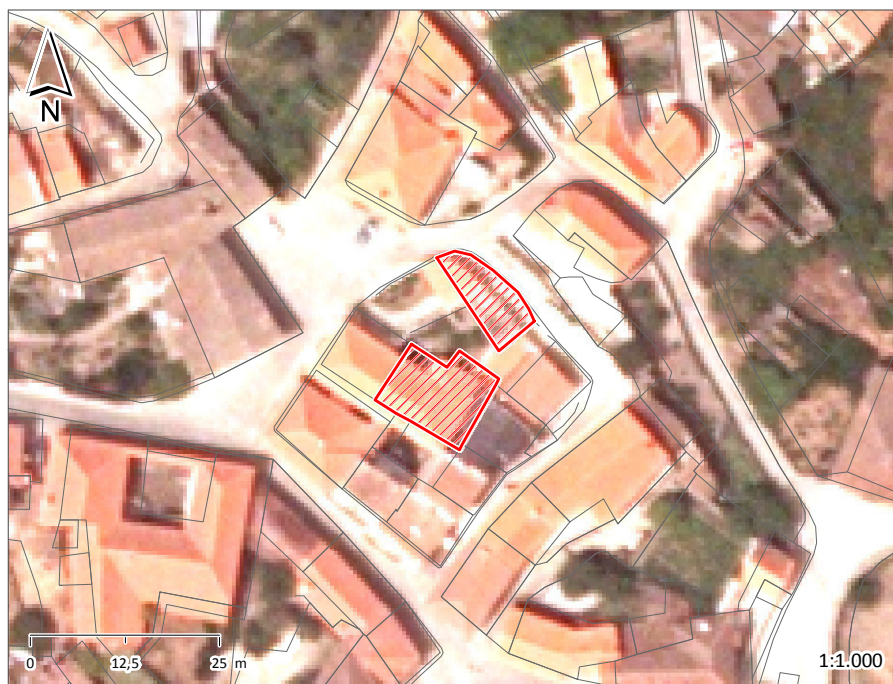
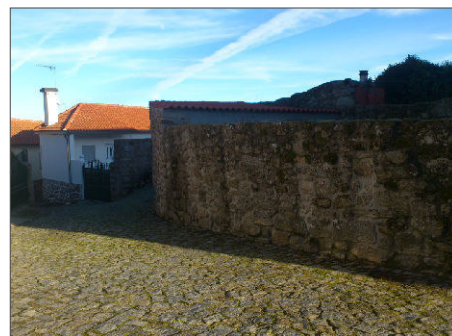
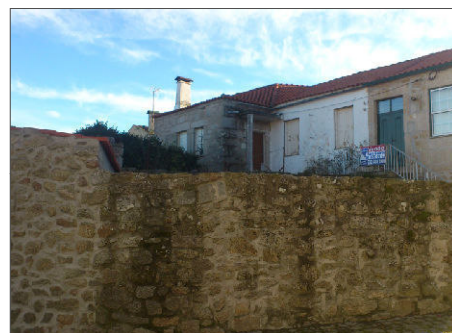
| IDENTIFICAÇÃO DO LOCAL: | Travessa de Santa Cruz | Nº POLÍCIA: | EDIFÍCIO Nº: 390 |

| ÉPOCA DE CONSTRUÇÃO | ANTERIOR A 1900 | ESTADO DE CONSERVAÇÃO | MAU |
| VALOR ARQUITETÓNICO | COM QUALIDADE | TIPOLOGIA DO EDIFICADO | BANDA |

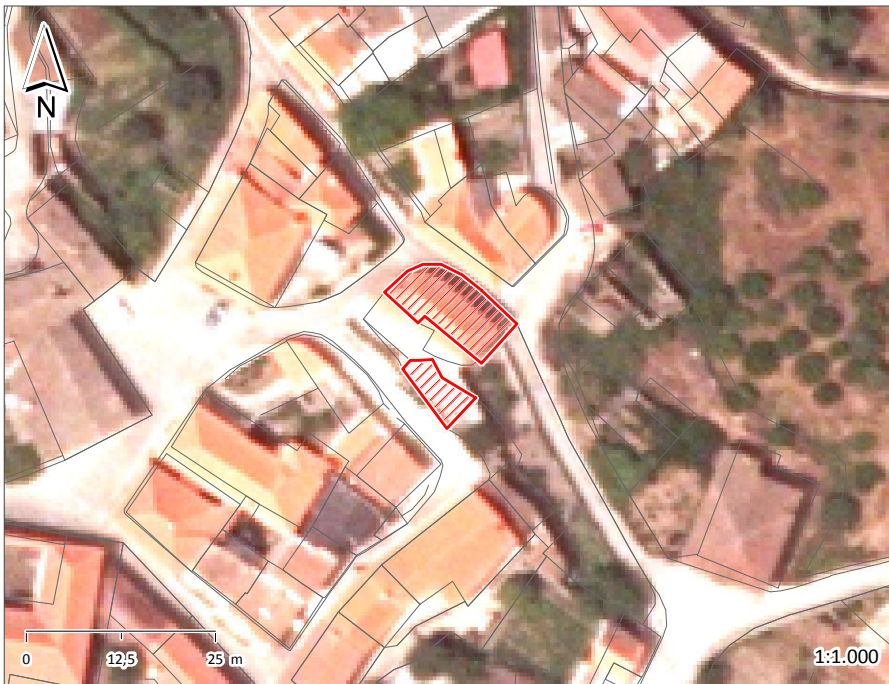
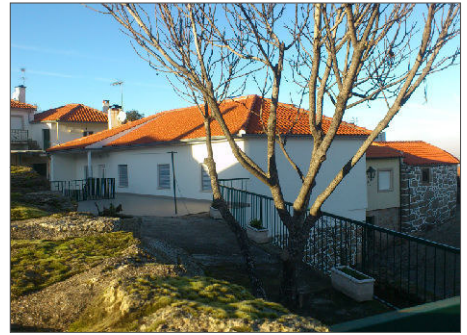
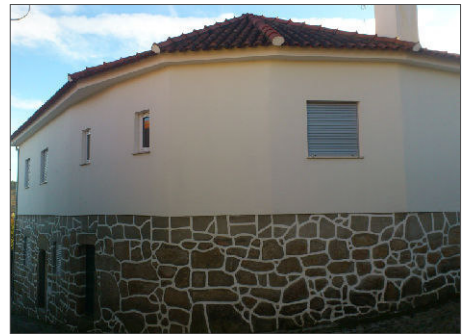
| IDENTIFICAÇÃO DO LOCAL: | Largo Marquês de Pombal | Nº POLÍCIA: | EDIFÍCIO Nº: 391 |

| ÉPOCA DE CONSTRUÇÃO | POSTERIOR A 1990 | ESTADO DE CONSERVAÇÃO | EXCELENTE |

| CONSTRUÇÃO | MATERIAL | | TIPO | | COR | |
|---|---|---|---|---|---|---|
| ESTRUTURA | GRANITO | | ALVENARIA | | N/A | |
| REVESTIMENTO FACHADA | GRANITO | REBOCO | BLOCO | AREADO | AMARELO | BRANCO |
| COBERTURA | TELHA CERÂMICA | | 4 ÁGUAS | | NATURAL | |

Com logradouro
