## OPERAÇÃO DE REABILITAÇÃO URBANA DA ARU DO CENTRO URBANO DA VILA DE SERNANCELHE

### Programa Estratégico de Reabilitação Urbana

Caderno II – Caracterização do Edificado e do Espaço Público | setembro 2016

Fase 2 – Programa Estratégico de Reabilitação Urbana

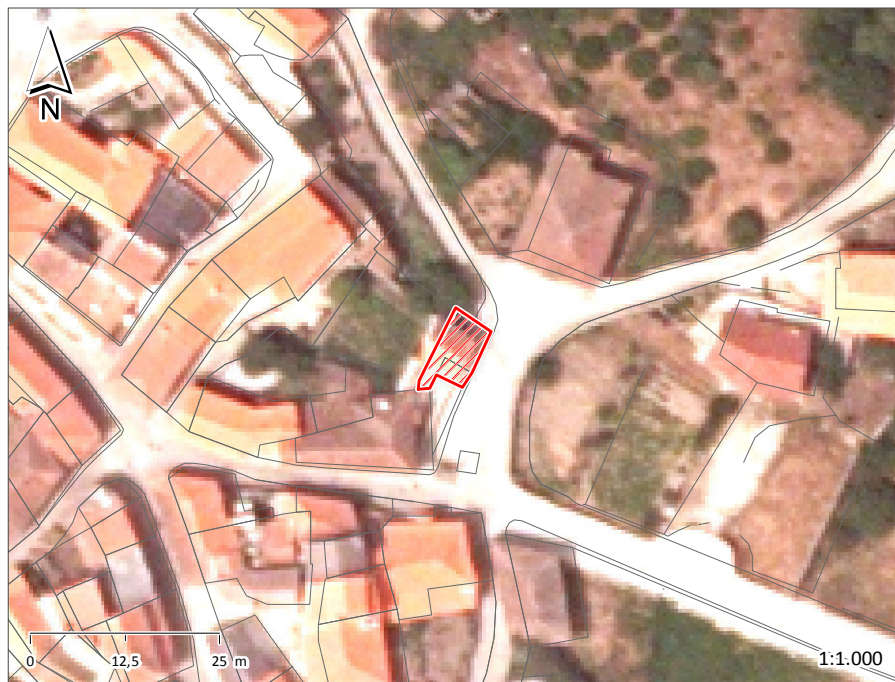
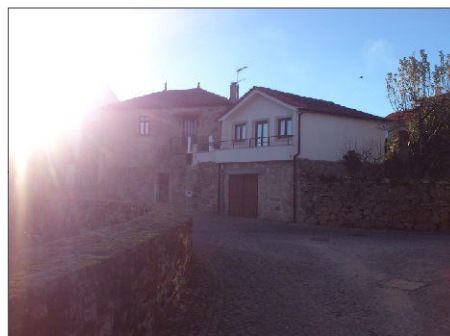
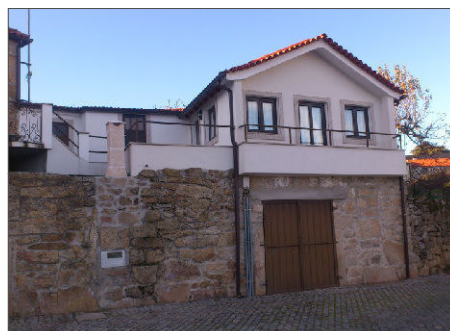
| IDENTIFICAÇÃO DO LOCAL: | Largo do Cruzeiro | Nº POLÍCIA: | EDIFÍCIO Nº: 392 |

| ÉPOCA DE CONSTRUÇÃO | ANTERIOR A 1900 | ESTADO DE CONSERVAÇÃO | EXCELENTE |

| CONSTRUÇÃO | | MATERIAL | | TIPO | | COR | |
|---|---|---|---|---|---|---|---|
| ESTRUTURA | | GRANITO | BETÃO ARMADO | ALVENARIA | | N/A | |
| REVESTIMENTO FACHADA | | GRANITO | REBOCO | BLOCO | AREADO | AMARELO | BRANCO |
| ALTERAÇÕES | | AMPLIAÇÃO | REBOCO | AREADO | | BRANCO | |

Com logradouro

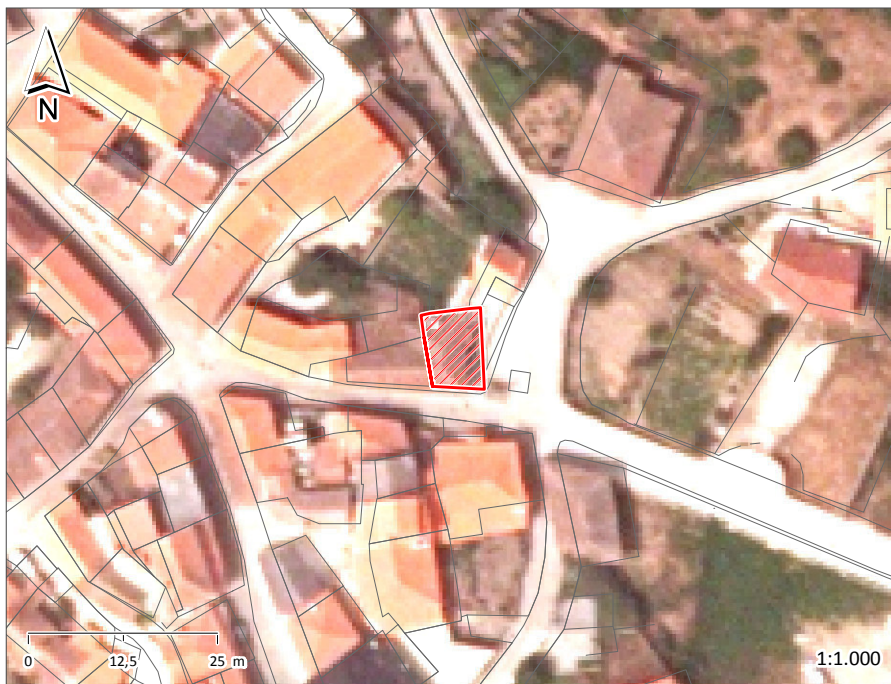
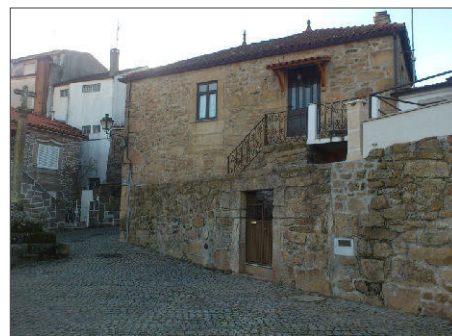
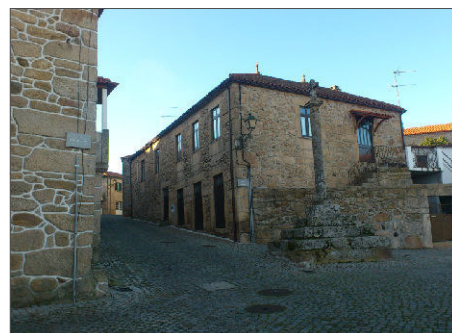
| IDENTIFICAÇÃO DO LOCAL: | Rua da Calçada | Nº POLÍCIA: | EDIFÍCIO Nº: 393 |

| ÉPOCA DE CONSTRUÇÃO | ANTERIOR A 1900 | ESTADO DE CONSERVAÇÃO | BOM |

| CONSTRUÇÃO | MATERIAL | TIPO | COR |
|---|---|---|---|
| ESTRUTURA | GRANITO | ALVENARIA | N/A |
| REVESTIMENTO FACHADA | GRANITO | BLOCO | AMARELO |
| COBERTURA | TELHA CERÂMICA | 4 ÁGUAS | NATURAL |

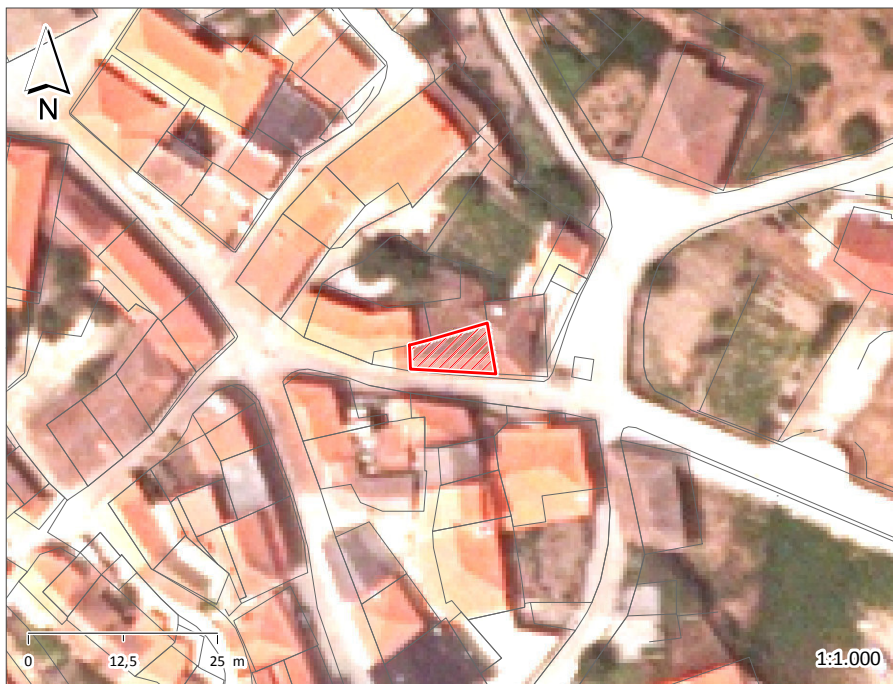
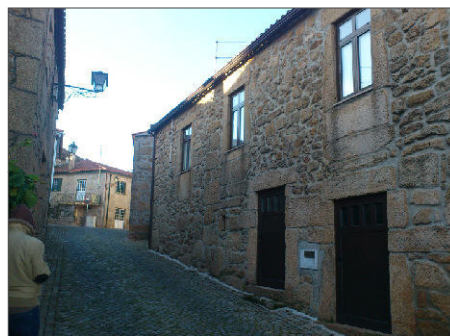
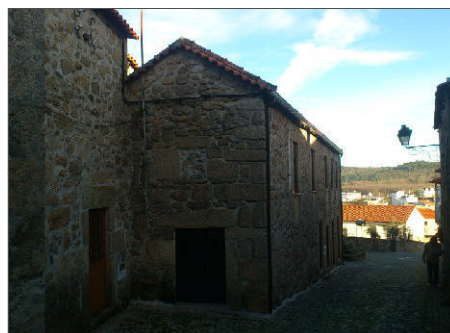
| IDENTIFICAÇÃO DO LOCAL: | Rua da Calçada | Nº POLÍCIA: | 3 | EDIFÍCIO Nº: | 394 |

| ÉPOCA DE CONSTRUÇÃO | ANTERIOR A 1900 | ESTADO DE CONSERVAÇÃO | BOM |

| CONSTRUÇÃO | MATERIAL | TIPO | COR |
|---|---|---|---|
| ESTRUTURA | GRANITO | ALVENARIA | N/A |
| REVESTIMENTO FACHADA | GRANITO | BLOCO | AMARELO |
| COBERTURA | TELHA CERÂMICA | 3 ÁGUAS | NATURAL |

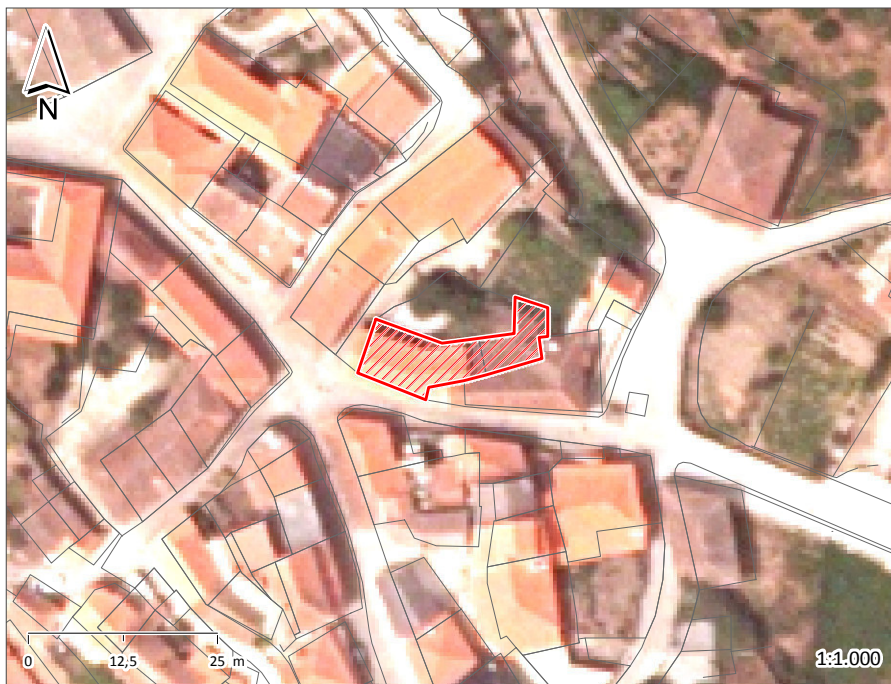
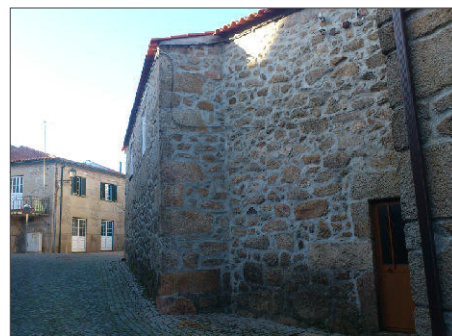
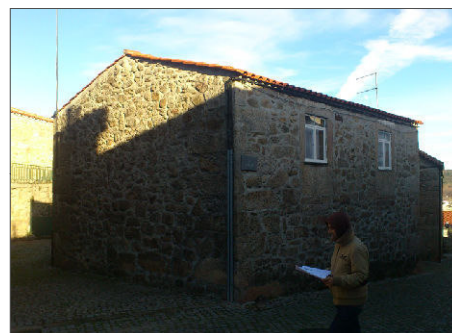
| IDENTIFICAÇÃO DO LOCAL: | Rua da Calçada | Nº POLÍCIA: | EDIFÍCIO Nº: 395 |

| ÉPOCA DE CONSTRUÇÃO | ANTERIOR A 1900 | ESTADO DE CONSERVAÇÃO | BOM |

| CONSTRUÇÃO | MATERIAL | TIPO | COR |
|---|---|---|---|
| ESTRUTURA | GRANITO | ALVENARIA | N/A |
| REVESTIMENTO FACHADA | GRANITO | BLOCO | AMARELO |
| COBERTURA | TELHA CERÂMICA | 2 ÁGUAS | NATURAL |

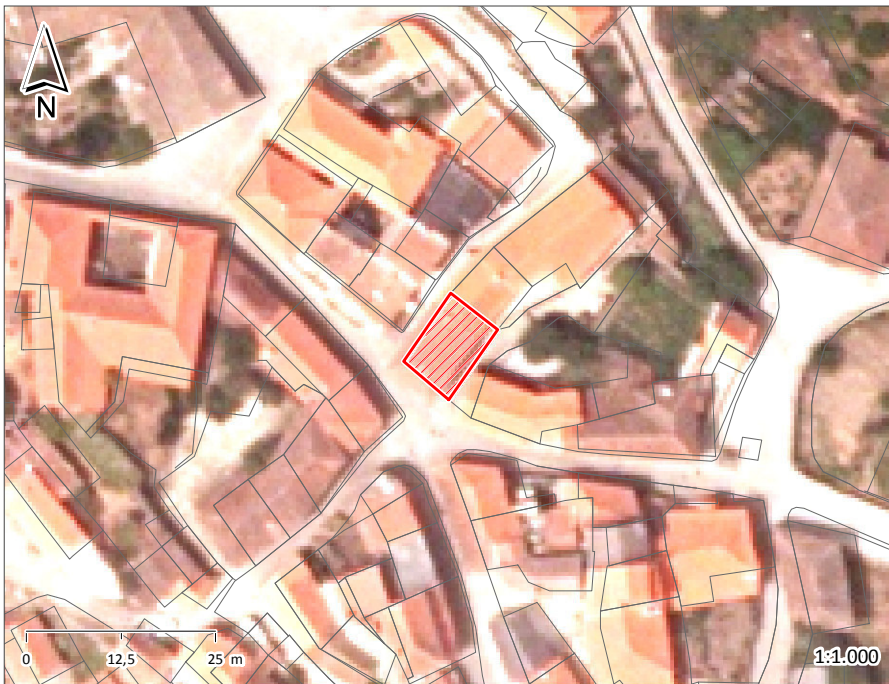
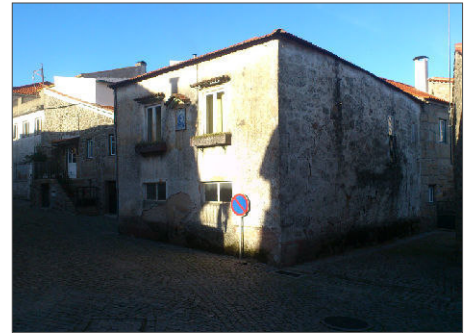
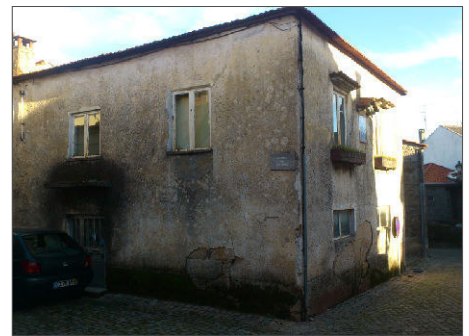
| IDENTIFICAÇÃO DO LOCAL: | Travessa de Santa Cruz | Nº POLÍCIA: | EDIFÍCIO Nº: 396 |

| ÉPOCA DE CONSTRUÇÃO | ANTERIOR A 1900 | ESTADO DE CONSERVAÇÃO | MAU |

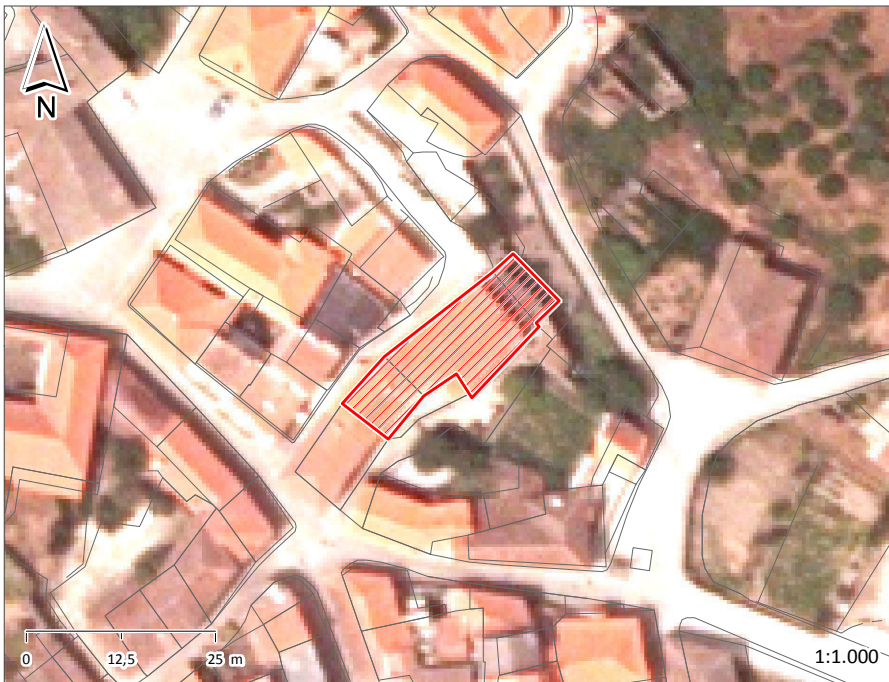
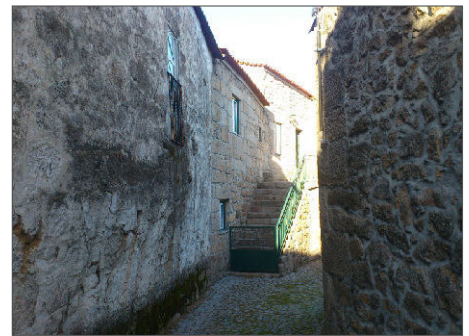
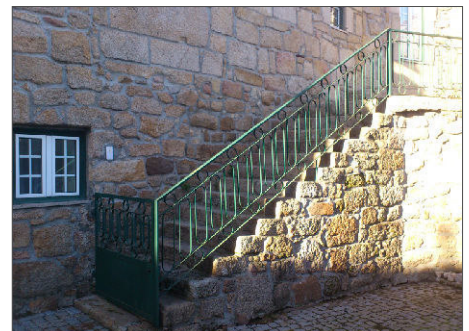
| IDENTIFICAÇÃO DO LOCAL: | Travessa de Santa Cruz | Nº POLÍCIA: | EDIFÍCIO Nº: 397 |

| ÉPOCA DE CONSTRUÇÃO | ANTERIOR A 1900 | ESTADO DE CONSERVAÇÃO | EXCELENTE |

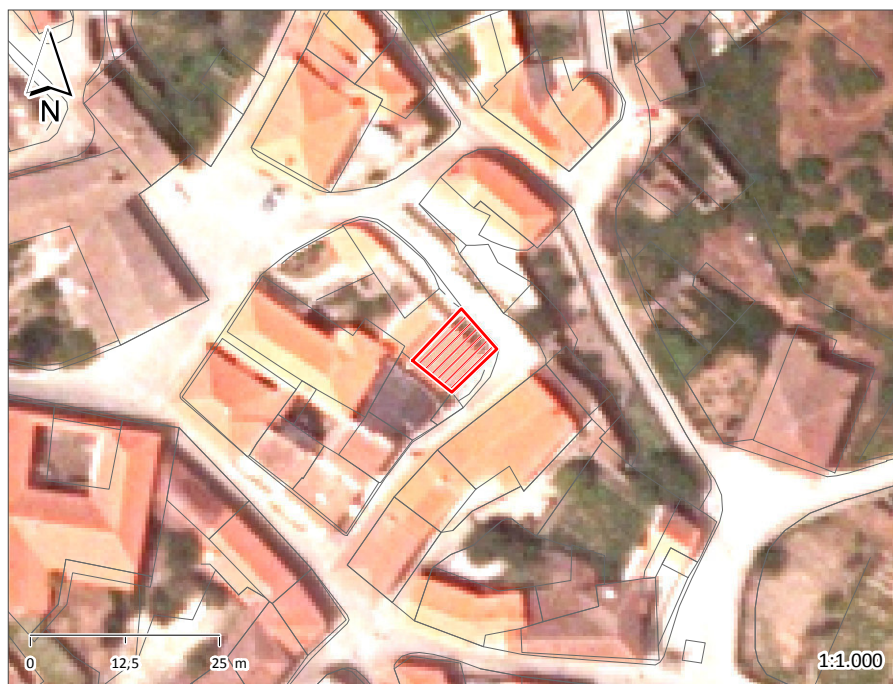
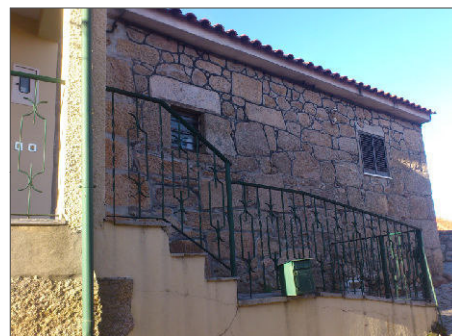
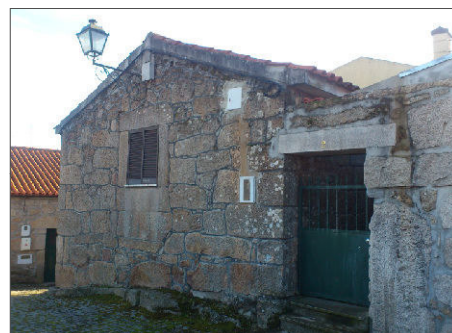
| IDENTIFICAÇÃO DO LOCAL: | Travessa de Santa Cruz | Nº POLÍCIA: | EDIFÍCIO Nº: 398 |

| ÉPOCA DE CONSTRUÇÃO | ANTERIOR A 1900 | ESTADO DE CONSERVAÇÃO | MÉDIO |

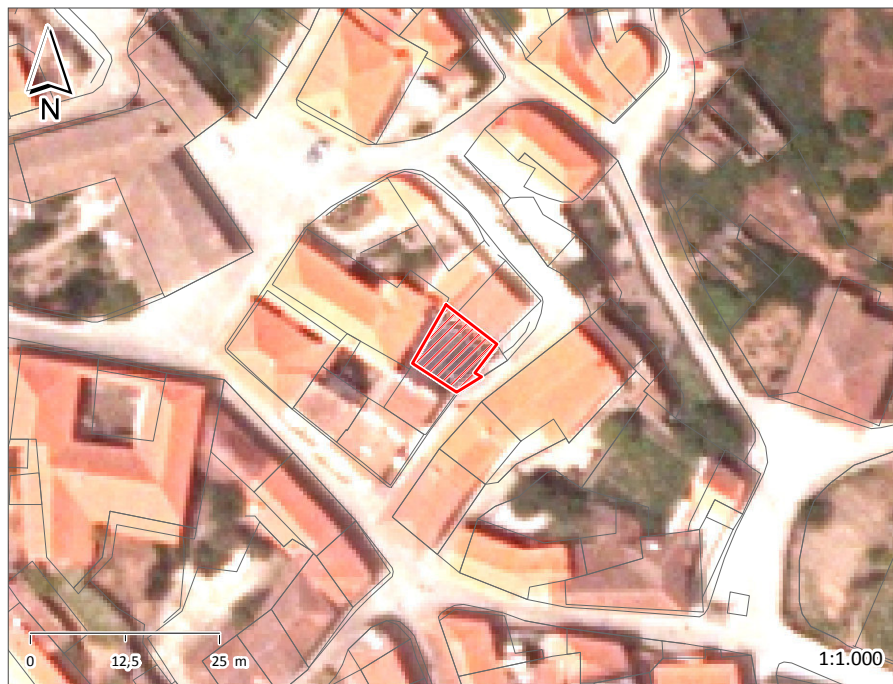
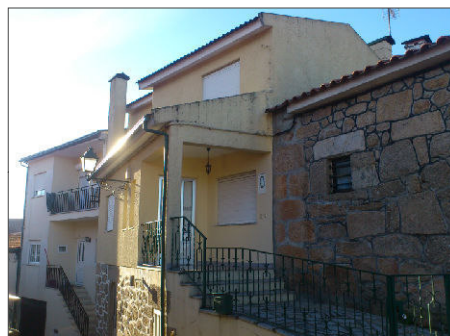
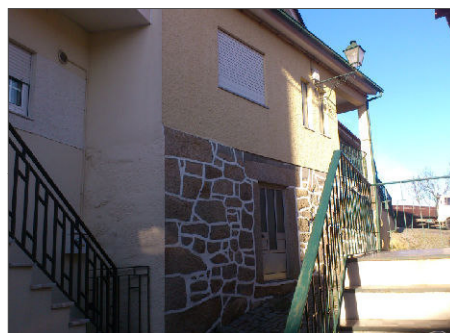
| IDENTIFICAÇÃO DO LOCAL: | Travessa de Santa Cruz | Nº POLÍCIA: | 4 | EDIFÍCIO Nº: | 399 |

| ÉPOCA DE CONSTRUÇÃO | POSTERIOR A 1990 | ESTADO DE CONSERVAÇÃO | MÉDIO |

Ampliação corresponde aos dois pisos superiores

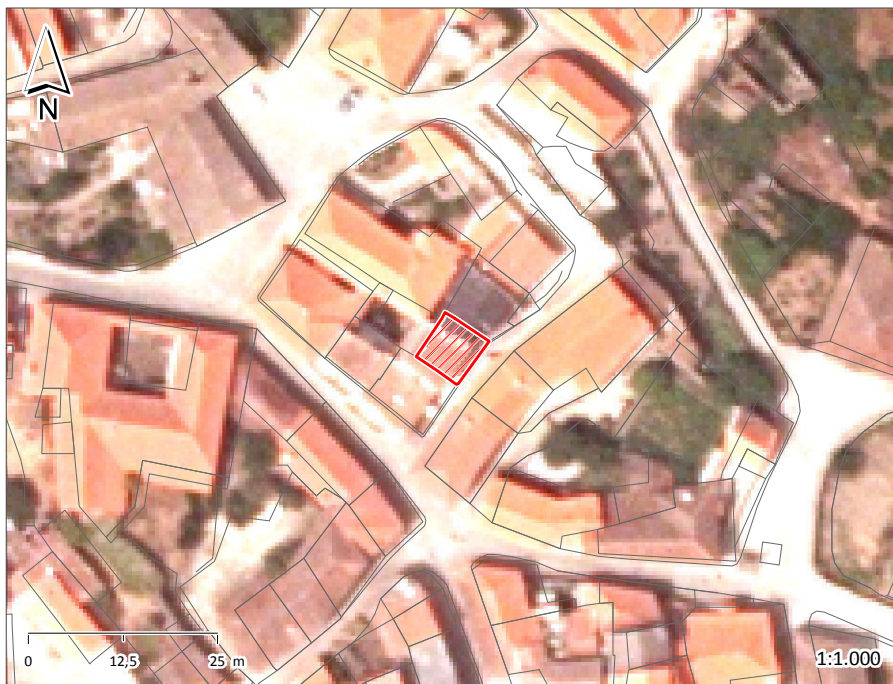
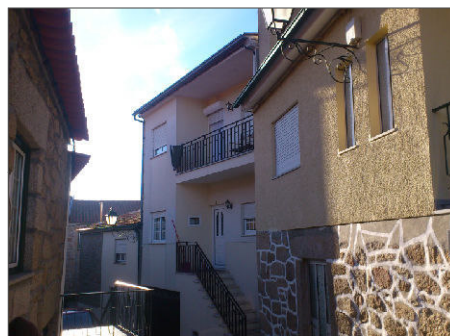
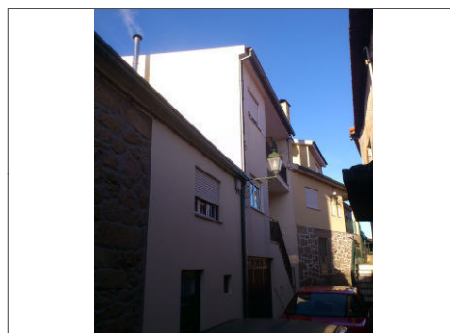
| IDENTIFICAÇÃO DO LOCAL: | Travessa de Santa Cruz | Nº POLÍCIA: | 6 | EDIFÍCIO Nº: | 400 |

| ÉPOCA DE CONSTRUÇÃO | POSTERIOR A 1990 | ESTADO DE CONSERVAÇÃO | EXCELENTE |

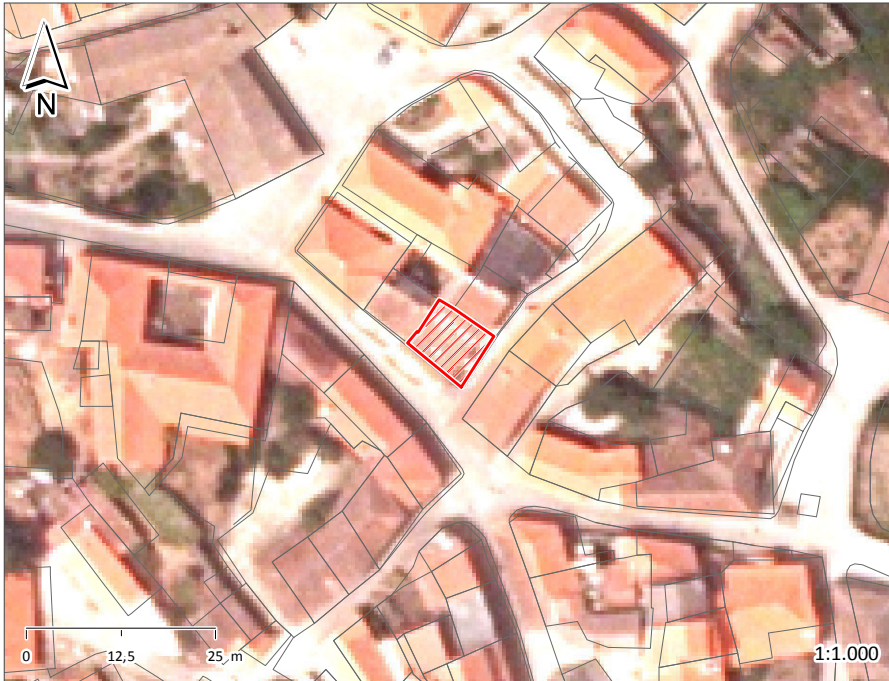
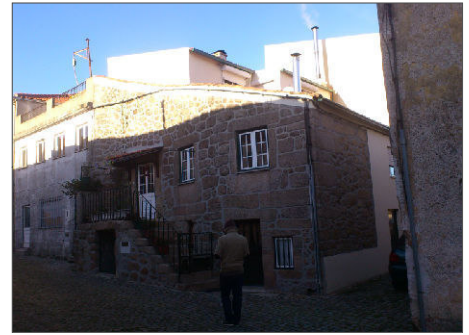
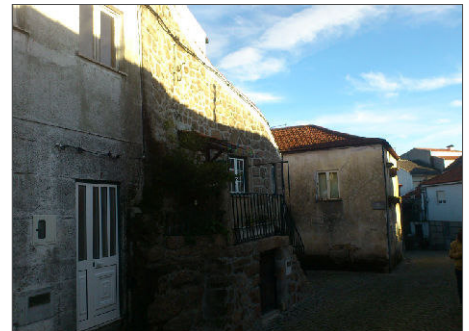
| IDENTIFICAÇÃO DO LOCAL: | Rua de Santa Cruz | Nº POLÍCIA: | 7 | EDIFÍCIO Nº: | 401 |

| ÉPOCA DE CONSTRUÇÃO | ANTERIOR A 1900 | ESTADO DE CONSERVAÇÃO | BOM |

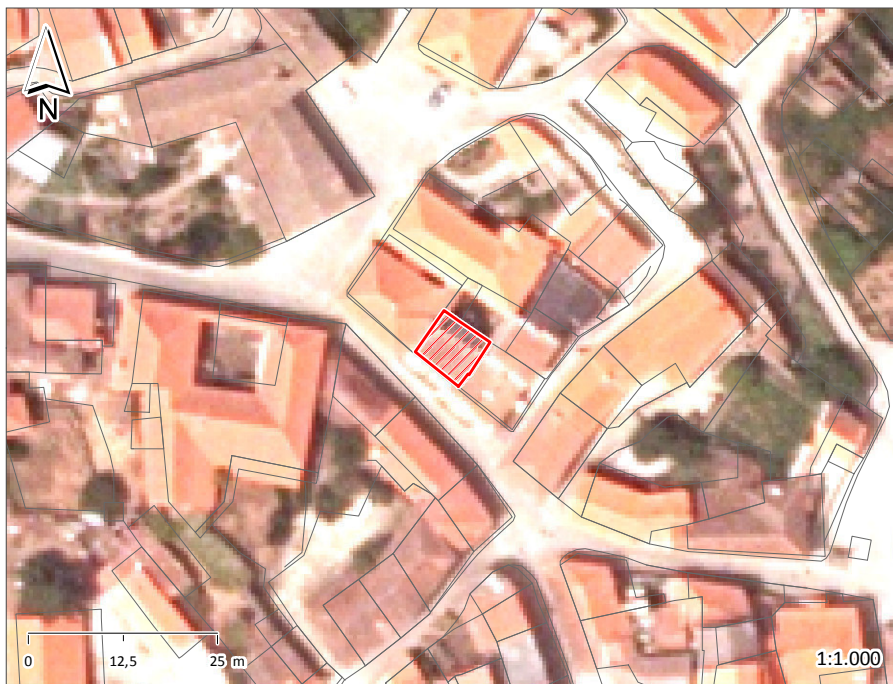
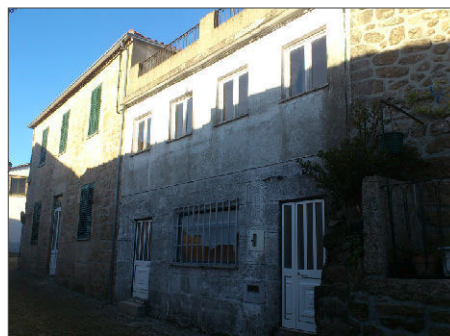
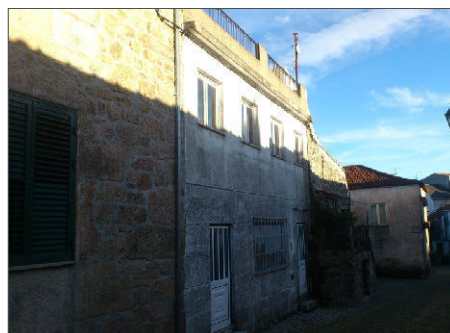
| IDENTIFICAÇÃO DO LOCAL: | Rua de Santa Cruz | Nº POLÍCIA: | EDIFÍCIO Nº: 402 |

| ÉPOCA DE CONSTRUÇÃO | ANTERIOR A 1900 | ESTADO DE CONSERVAÇÃO | MÉDIO |

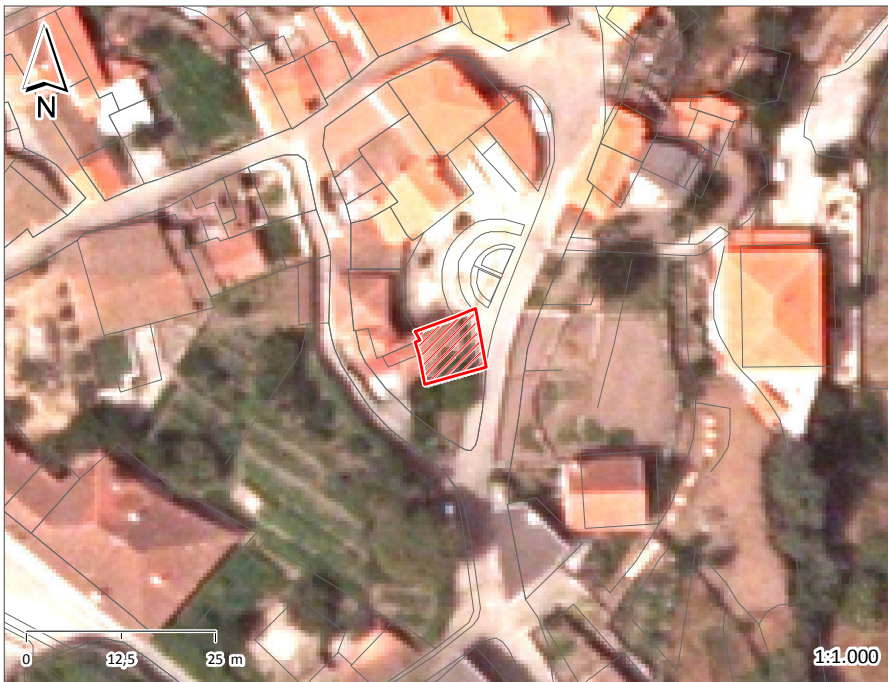
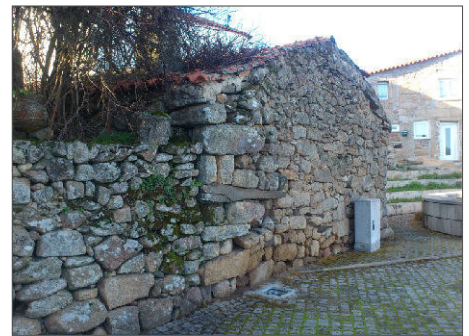
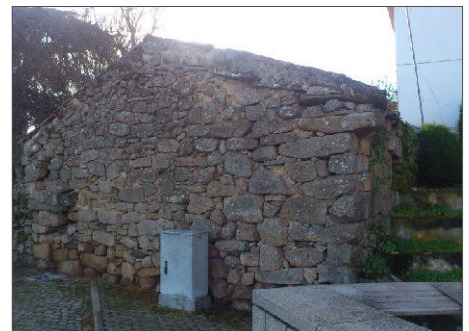
| IDENTIFICAÇÃO DO LOCAL: | Travessa da Cardia A | Nº POLÍCIA: | EDIFÍCIO Nº: 403 |

| ÉPOCA DE CONSTRUÇÃO | ANTERIOR A 1900 | ESTADO DE CONSERVAÇÃO | PÉSSIMO |

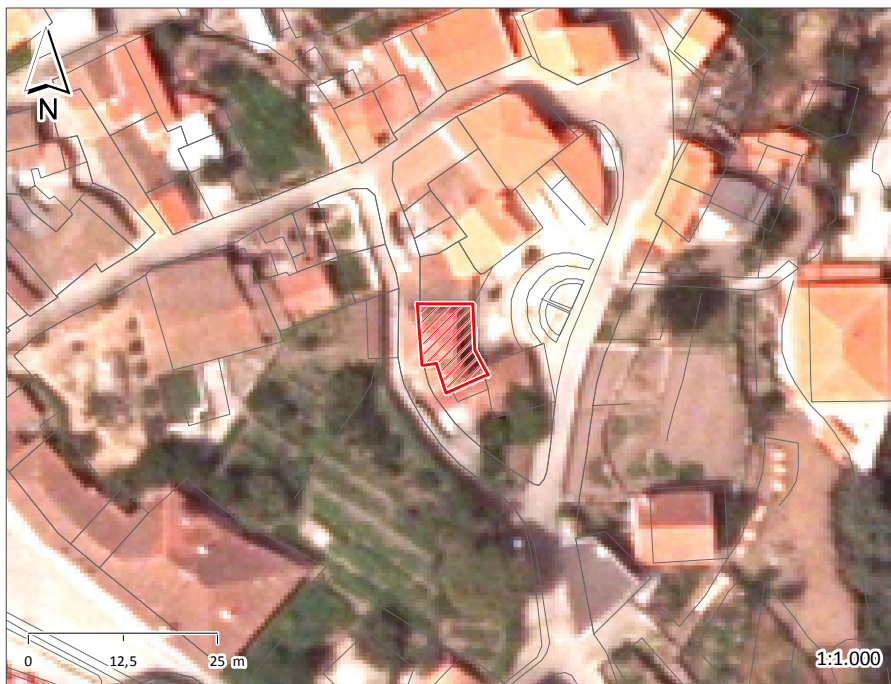
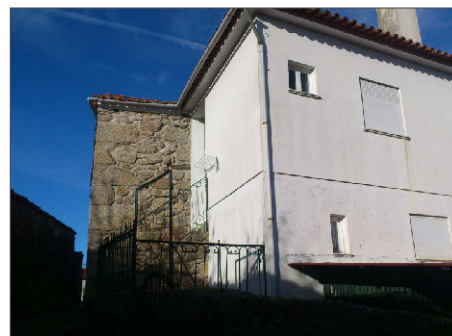
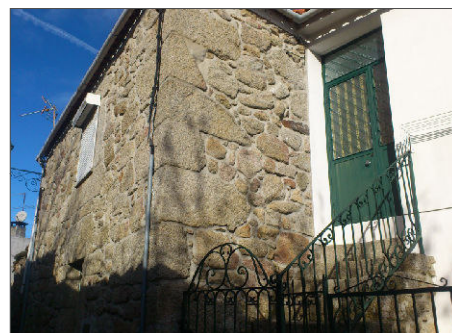
| IDENTIFICAÇÃO DO LOCAL: | Travessa da Cardia A | Nº POLÍCIA: | EDIFÍCIO Nº: 404 |

| ÉPOCA DE CONSTRUÇÃO | POSTERIOR A 1990 | ESTADO DE CONSERVAÇÃO | BOM |

| Ampliação corresponde ao anexo lateral |

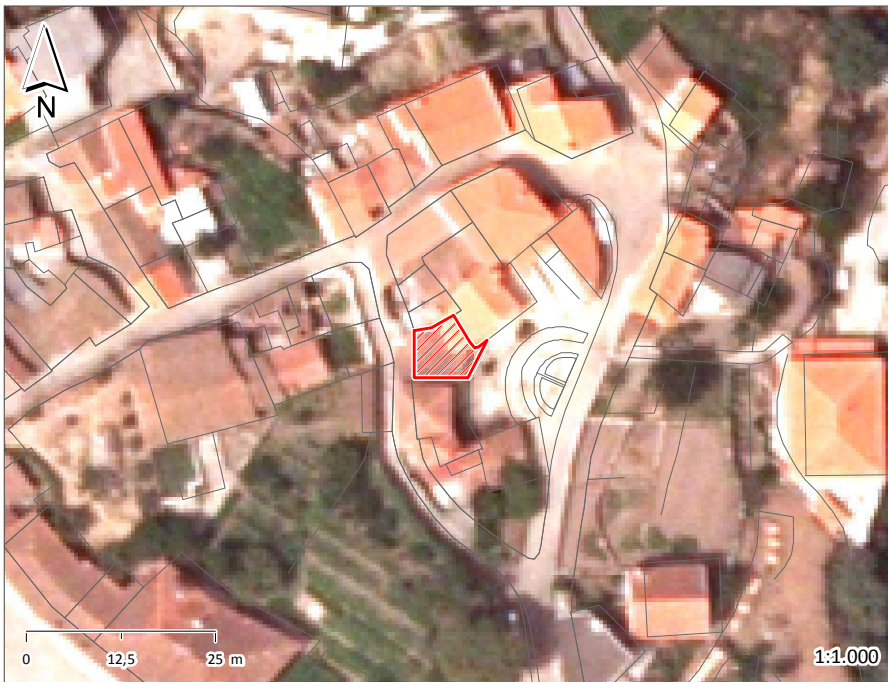
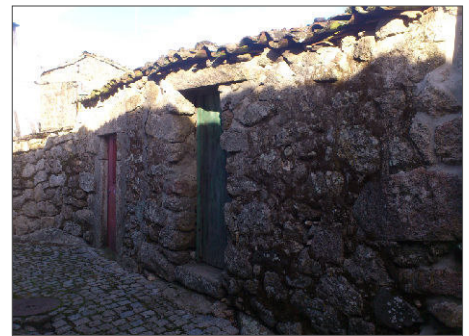
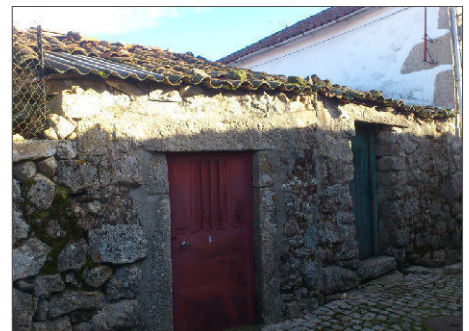
| IDENTIFICAÇÃO DO LOCAL: | Travessa da Cardia A | Nº POLÍCIA: | EDIFÍCIO Nº: 405 |

| ÉPOCA DE CONSTRUÇÃO | ANTERIOR A 1900 | ESTADO DE CONSERVAÇÃO | PÉSSIMO |

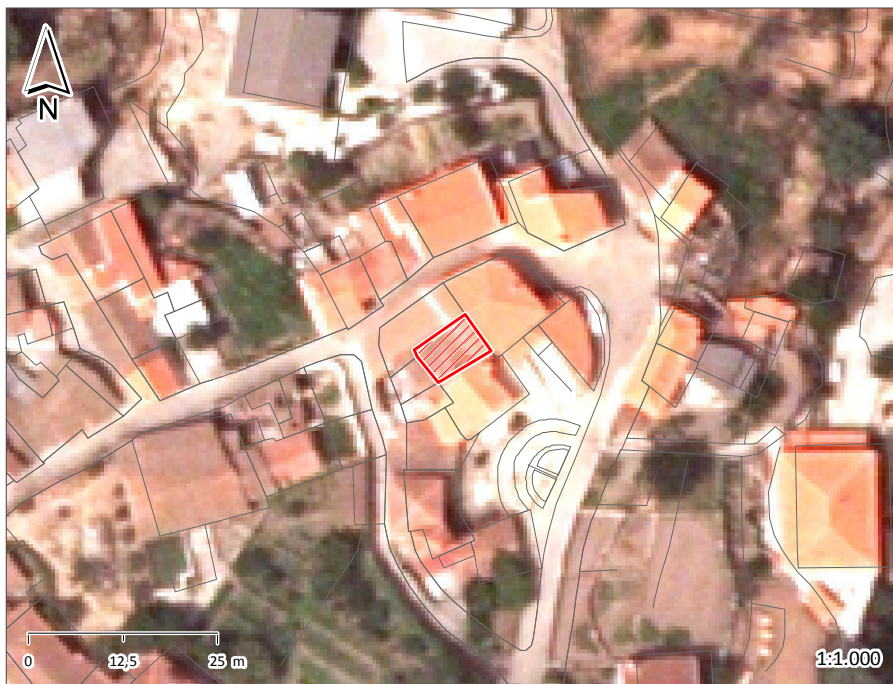
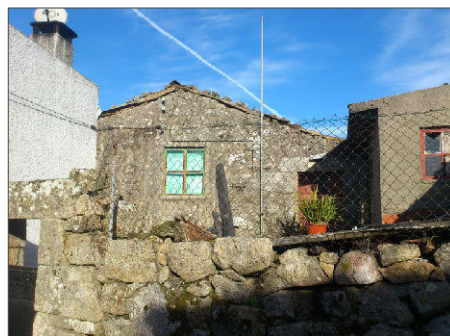
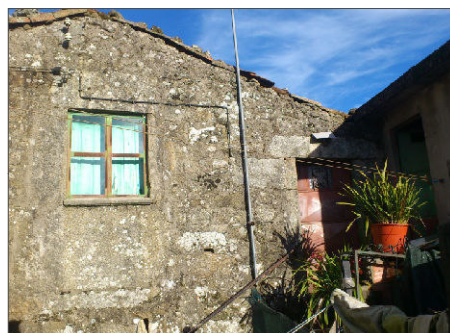
| IDENTIFICAÇÃO DO LOCAL: | Travessa da Cardia A | Nº POLÍCIA: | 1 | EDIFÍCIO Nº: | 406 |

| ÉPOCA DE CONSTRUÇÃO | ANTERIOR A 1900 | ESTADO DE CONSERVAÇÃO | MAU |

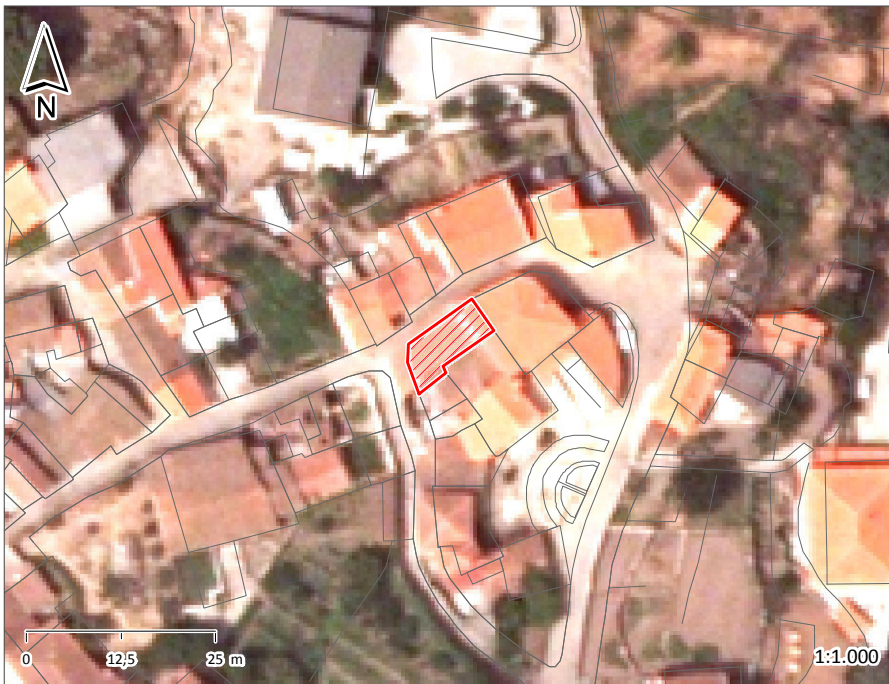
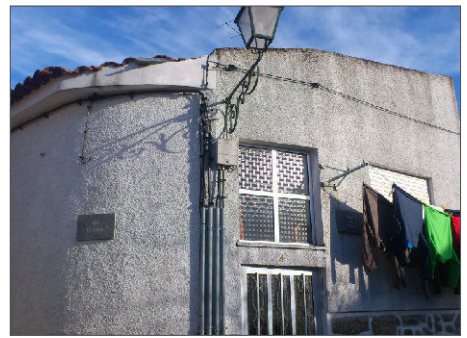
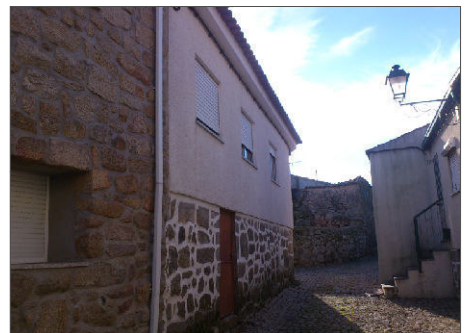
| IDENTIFICAÇÃO DO LOCAL: | Travessa da Cardia A | Nº POLÍCIA: | 4 | EDIFÍCIO Nº: | 407 |

| ÉPOCA DE CONSTRUÇÃO | POSTERIOR A 1990 | ESTADO DE CONSERVAÇÃO | EXCELENTE |

Ampliação corresponde ao piso superior

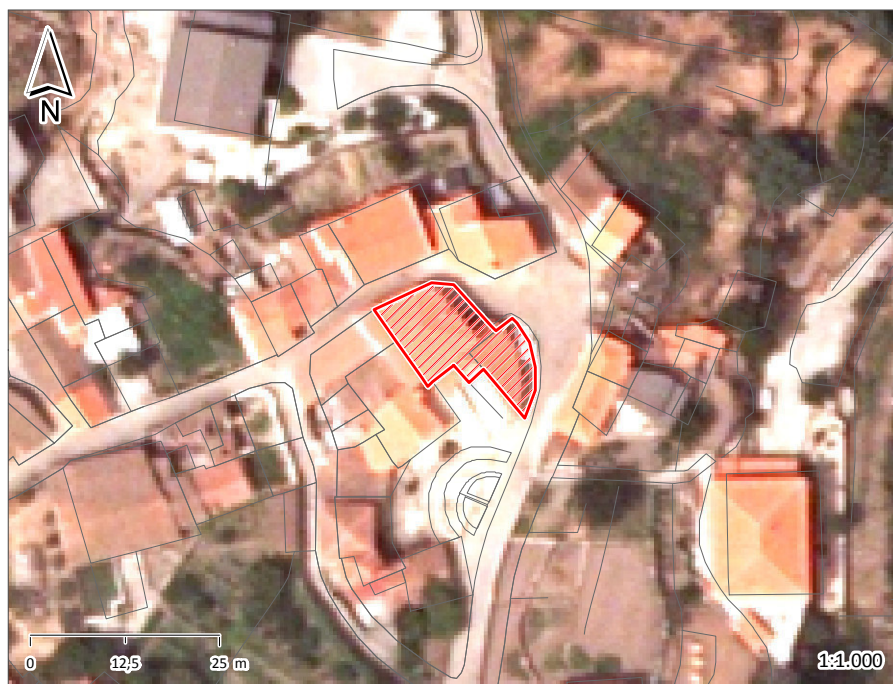
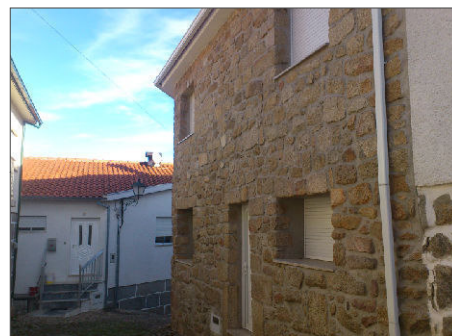
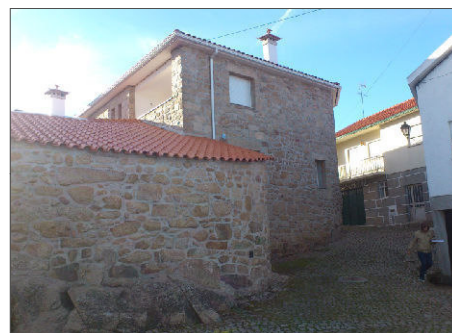
| IDENTIFICAÇÃO DO LOCAL: | Rua da Cardia | Nº POLÍCIA: | 6 | EDIFÍCIO Nº: | 408 |

| ÉPOCA DE CONSTRUÇÃO | ANTERIOR A 1900 | ESTADO DE CONSERVAÇÃO | EXCELENTE |

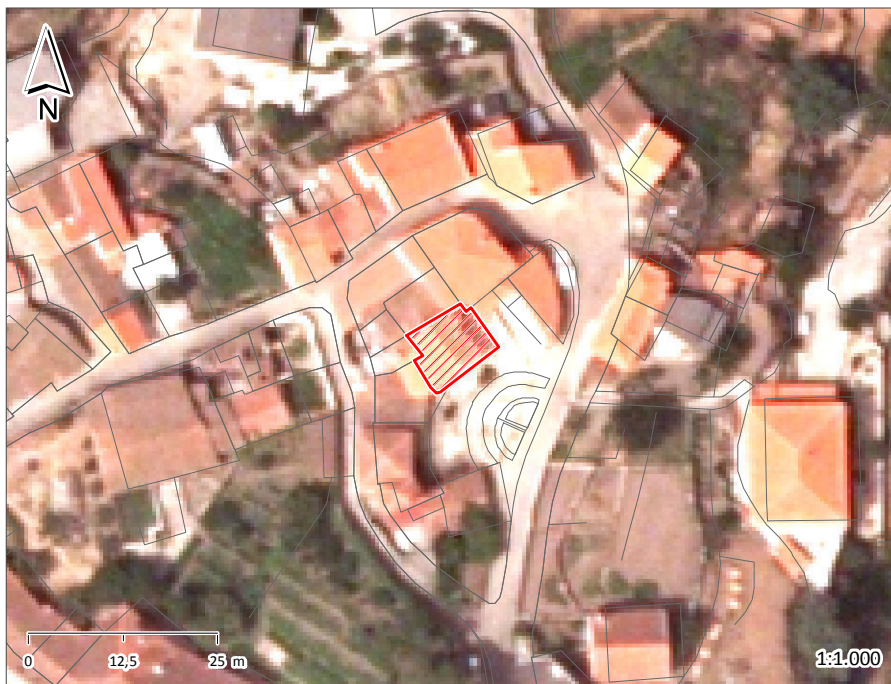
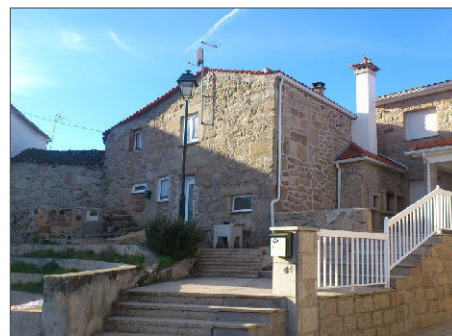
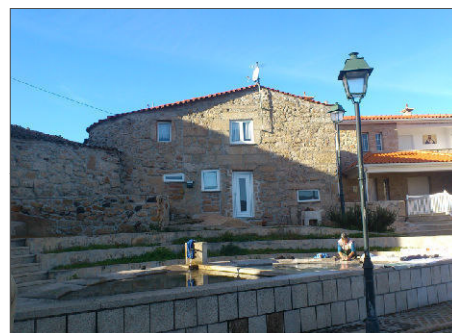
| IDENTIFICAÇÃO DO LOCAL: | Rua do Cedro | Nº POLÍCIA: | 8 | EDIFÍCIO Nº: | 409 |

| ÉPOCA DE CONSTRUÇÃO | ANTERIOR A 1900 | ESTADO DE CONSERVAÇÃO | EXCELENTE |

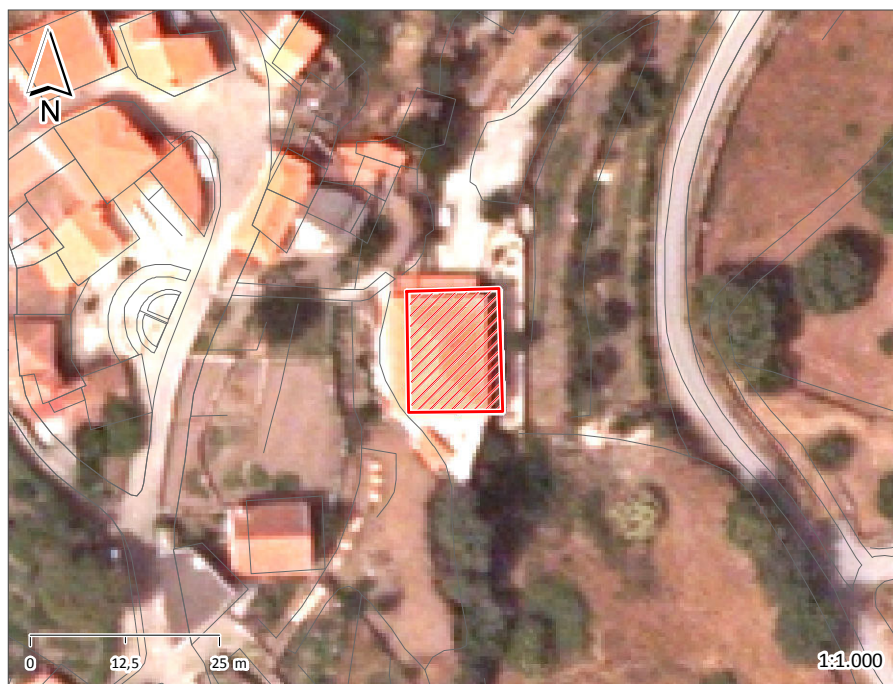
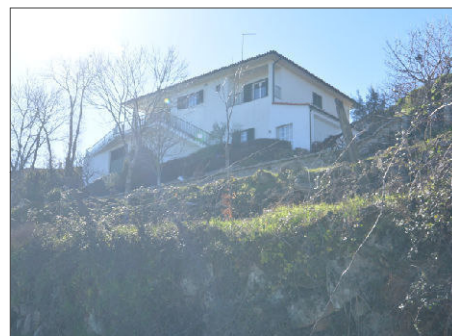
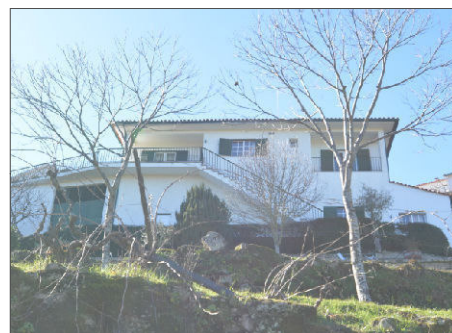
| IDENTIFICAÇÃO DO LOCAL: | Rua do Cedro | Nº POLÍCIA: | EDIFÍCIO Nº: 410 |

| ÉPOCA DE CONSTRUÇÃO | POSTERIOR A 1990 | ESTADO DE CONSERVAÇÃO | EXCELENTE |

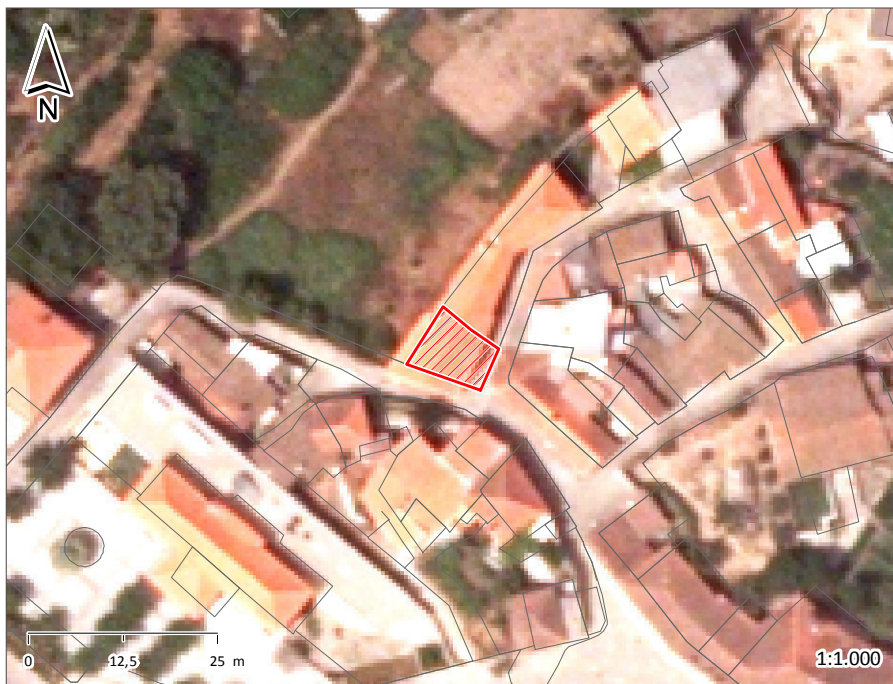
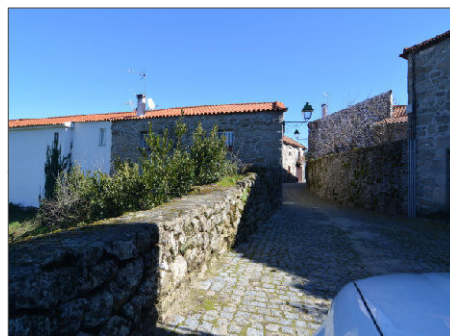
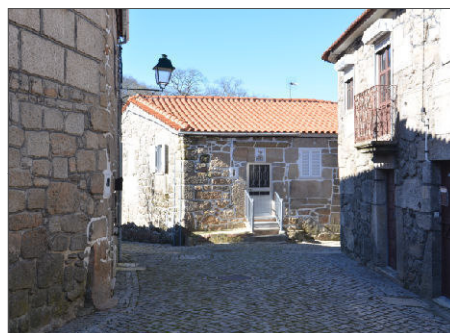
| IDENTIFICAÇÃO DO LOCAL: | Travessa da Cardia | Nº POLÍCIA: | EDIFÍCIO Nº: 411 |

| ÉPOCA DE CONSTRUÇÃO | ANTERIOR A 1900 | ESTADO DE CONSERVAÇÃO | EXCELENTE |

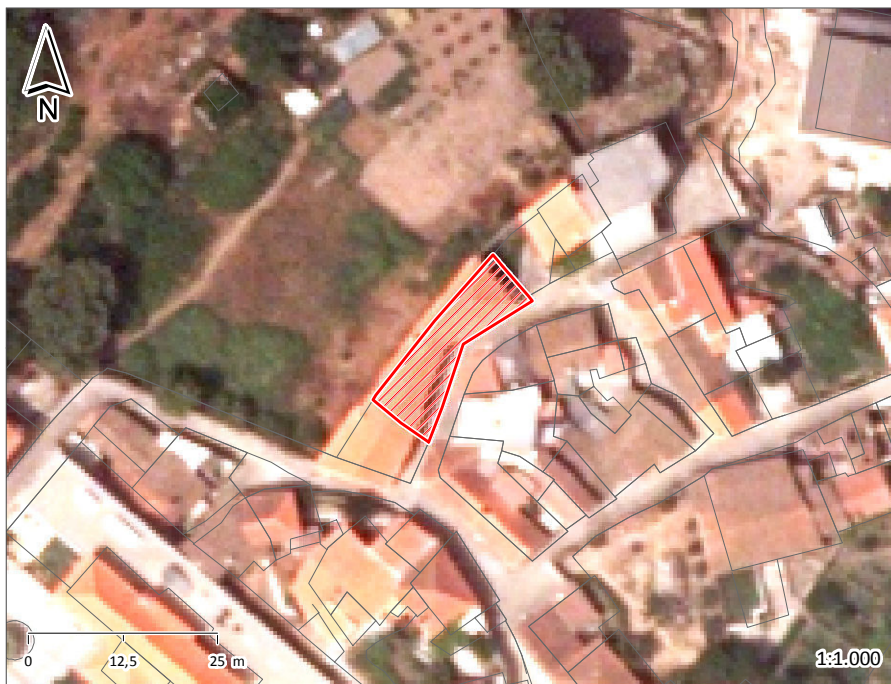
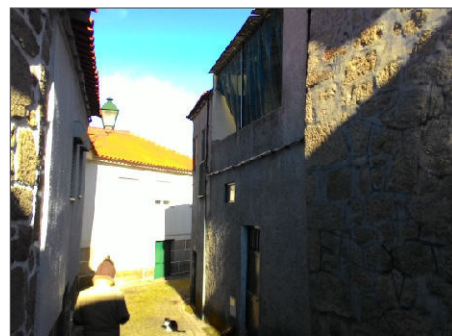
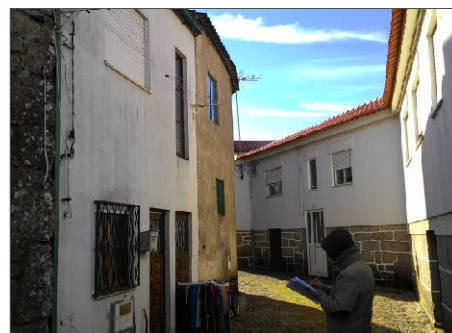
| IDENTIFICAÇÃO DO LOCAL: | Travessa da Cardia | Nº POLÍCIA: | EDIFÍCIO Nº: 412 |

| ÉPOCA DE CONSTRUÇÃO | POSTERIOR A 1990 | ESTADO DE CONSERVAÇÃO | EXCELENTE |

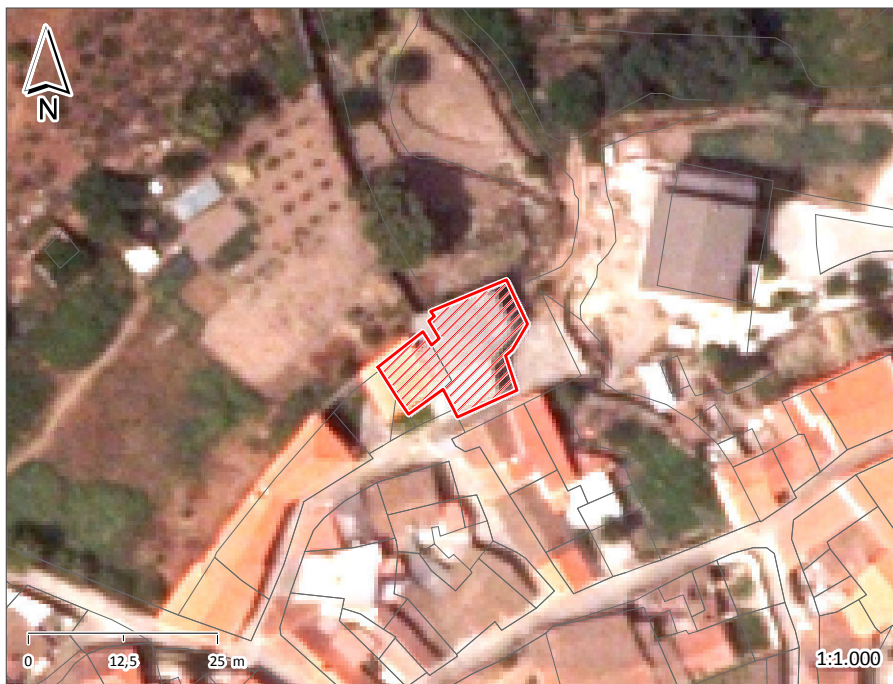
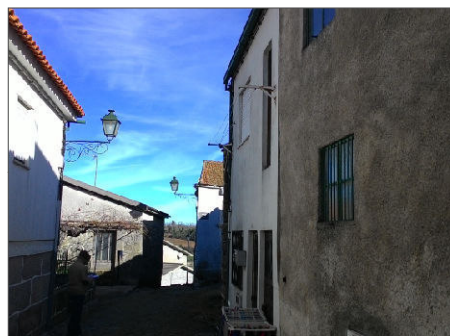
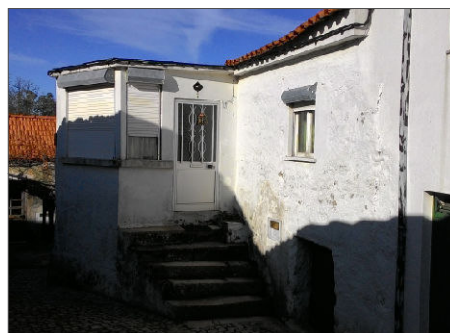
| IDENTIFICAÇÃO DO LOCAL: | Travessa da Cardia | Nº POLÍCIA: | EDIFÍCIO Nº: 413 |

| ÉPOCA DE CONSTRUÇÃO | ANTERIOR A 1900 | ESTADO DE CONSERVAÇÃO | MÉDIO |

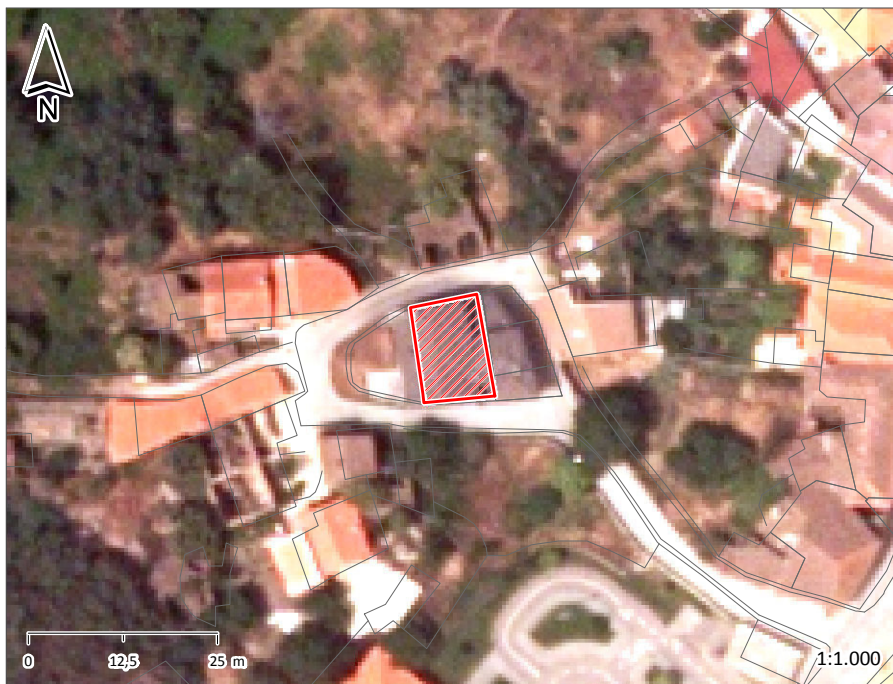
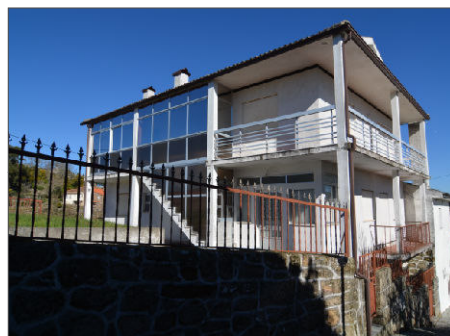
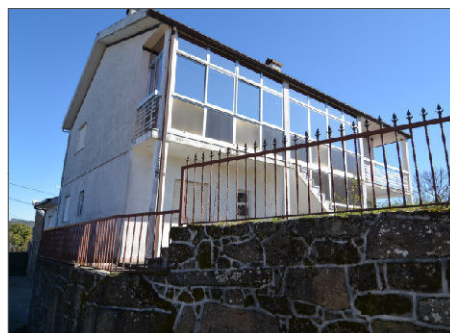
| IDENTIFICAÇÃO DO LOCAL: | Rua Picoto | Nº POLÍCIA: | EDIFÍCIO Nº: 414 |

| ÉPOCA DE CONSTRUÇÃO | 1951-1990 | ESTADO DE CONSERVAÇÃO | MÉDIO |
