## OPERAÇÃO DE REABILITAÇÃO URBANA DA ARU DO CENTRO URBANO DA VILA DE SERNANCELHE

### Programa Estratégico de Reabilitação Urbana

Caderno II – Caracterização do Edificado e do Espaço Público | setembro 2016

Fase 2 – Programa Estratégico de Reabilitação Urbana

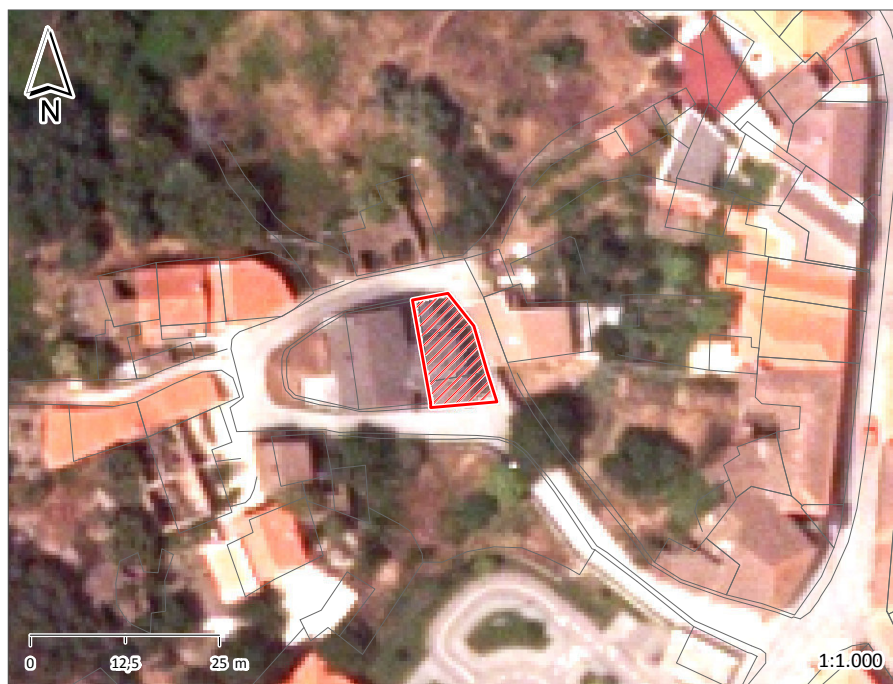
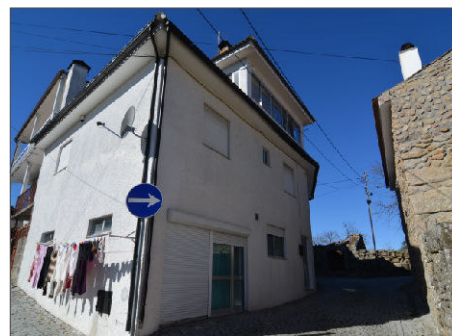
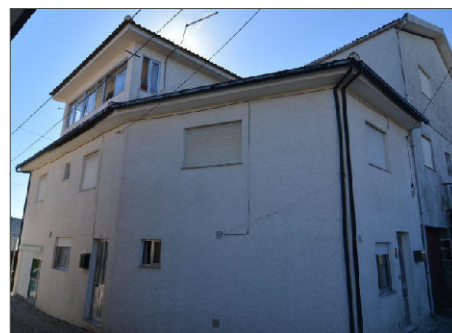
| IDENTIFICAÇÃO DO LOCAL: | Rua Picoto | Nº POLÍCIA: | 7 | EDIFÍCIO Nº: | 415 |

| ÉPOCA DE CONSTRUÇÃO | 1951-1990 | ESTADO DE CONSERVAÇÃO | BOM |

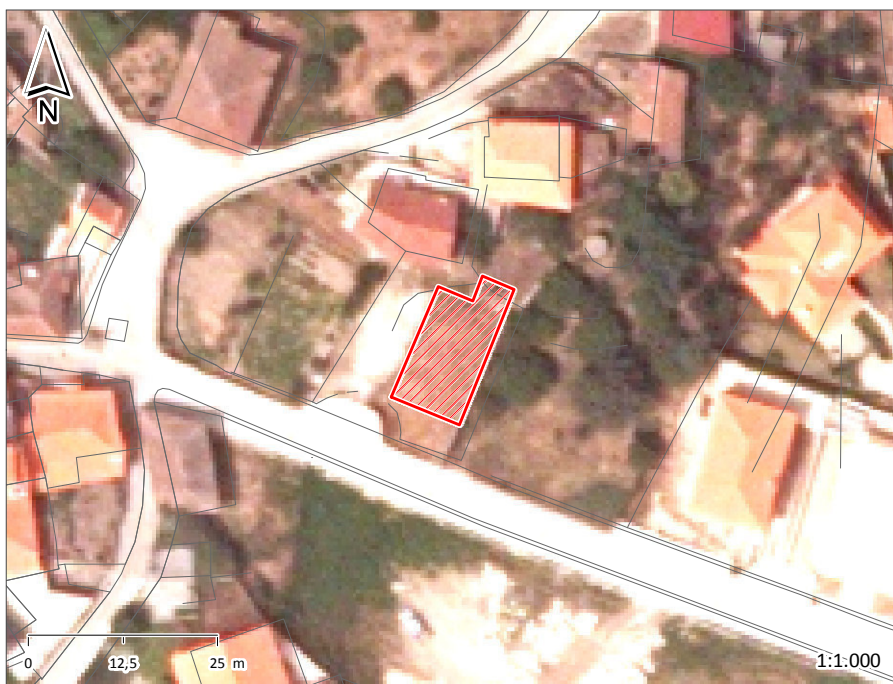
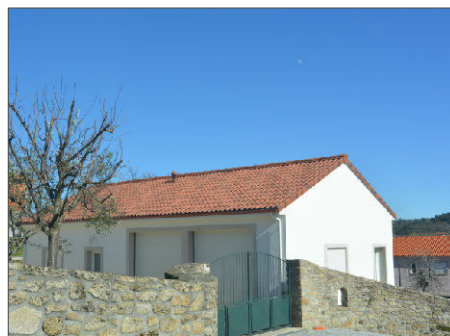
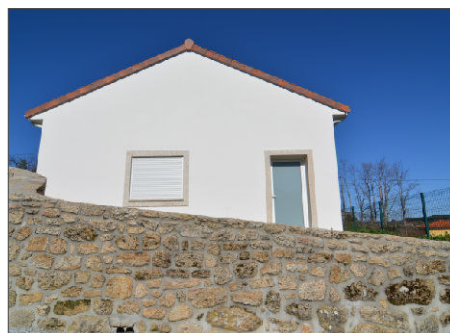
| IDENTIFICAÇÃO DO LOCAL: | Rua da Calçada | Nº POLÍCIA: | EDIFÍCIO Nº: 416 |

| ÉPOCA DE CONSTRUÇÃO | POSTERIOR A 1990 | ESTADO DE CONSERVAÇÃO | EXCELENTE |

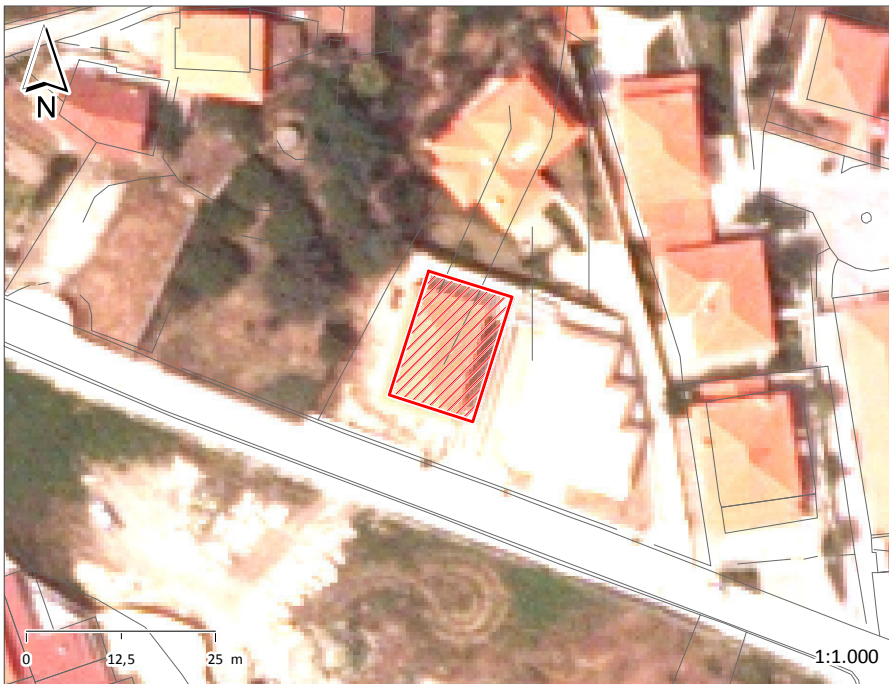
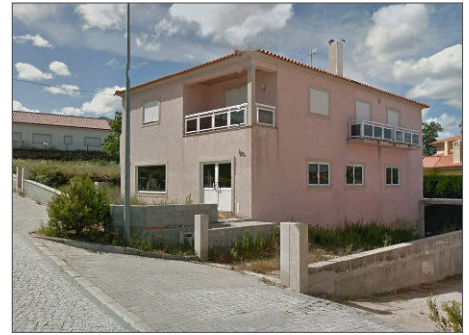
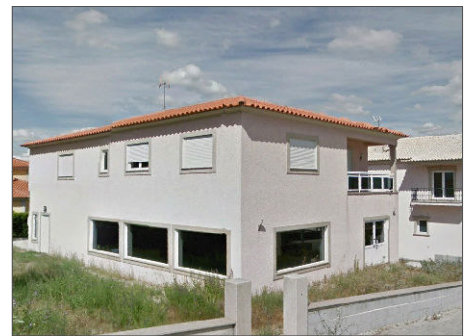
| IDENTIFICAÇÃO DO LOCAL: | Rua da Calçada | Nº POLÍCIA: | EDIFÍCIO Nº: 417 |

| ÉPOCA DE CONSTRUÇÃO | POSTERIOR A 1990 | ESTADO DE CONSERVAÇÃO | EXCELENTE |

| CONSTRUÇÃO | MATERIAL | TIPO | COR |
|---|---|---|---|
| ESTRUTURA | BETÃO ARMADO | | |
| REVESTIMENTO FACHADA | REBOCO | PINTADO | ROSA |
| COBERTURA | TELHA CERÂMICA | 4 ÁGUAS | NATURAL |

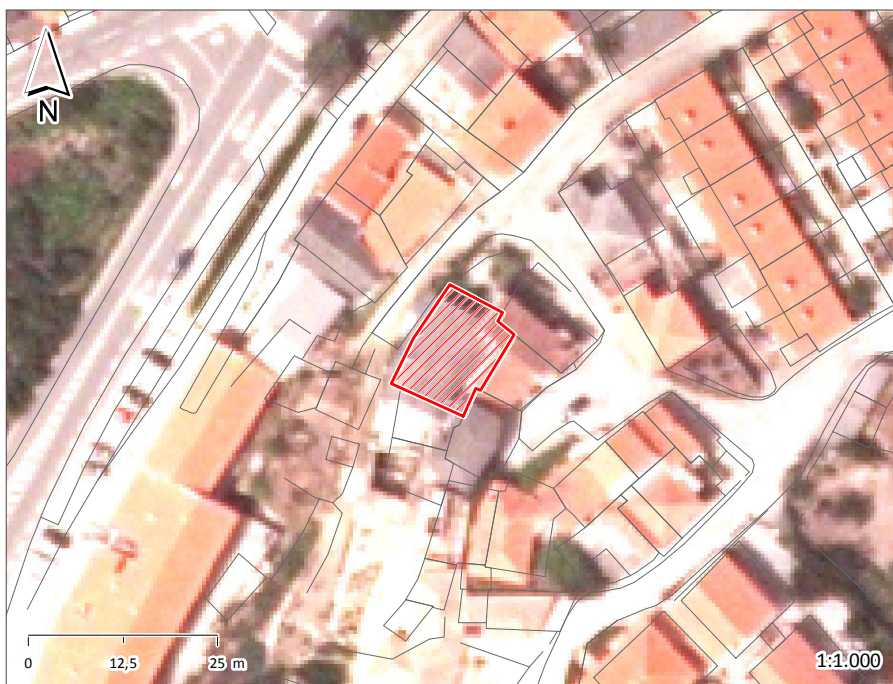
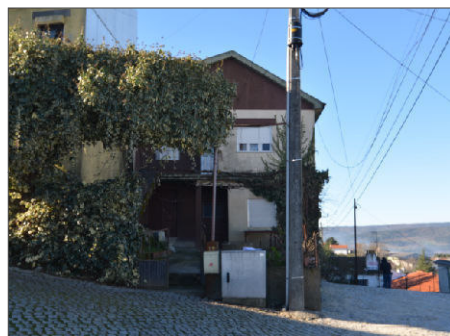
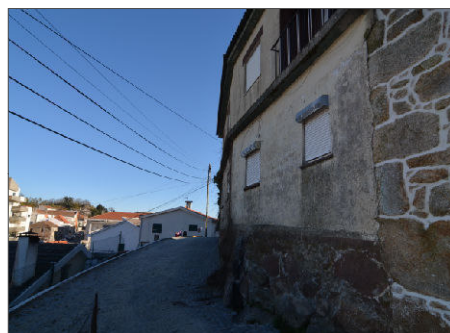
| IDENTIFICAÇÃO DO LOCAL: | Lage de Cima | Nº POLÍCIA: | 22 | EDIFÍCIO Nº: | 418 |

| ÉPOCA DE CONSTRUÇÃO | POSTERIOR A 1990 | ESTADO DE CONSERVAÇÃO | BOM |

| CONSTRUÇÃO | MATERIAL | TIPO | COR |
|---|---|---|---|
| ESTRUTURA | BETÃO ARMADO | | N/A |
| REVESTIMENTO FACHADA | REBOCO | PINTADO | BRANCO CASTANHO |
| COBERTURA | TELHA CERÂMICA | 2 ÁGUAS | NATURAL |

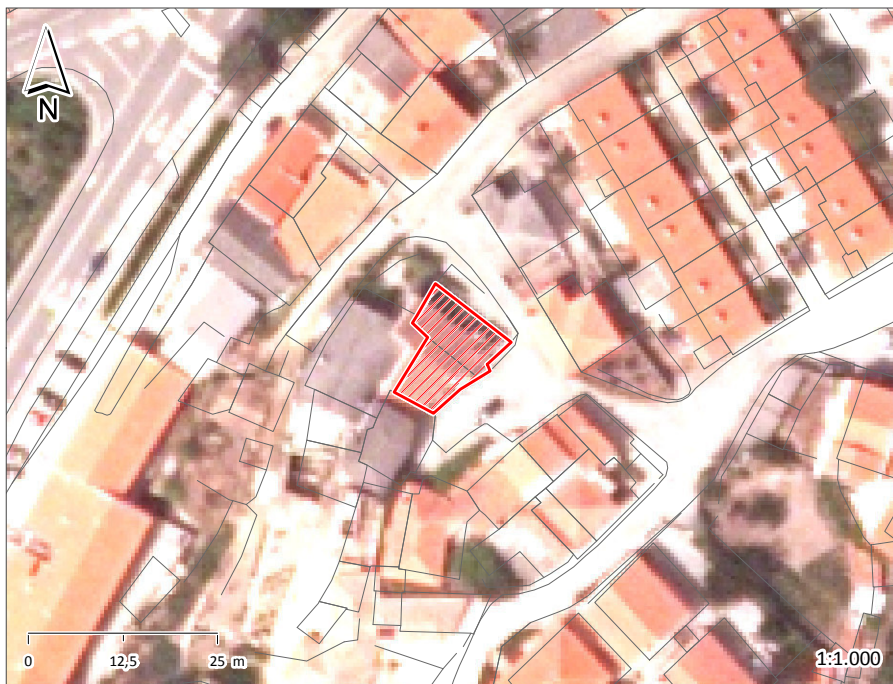
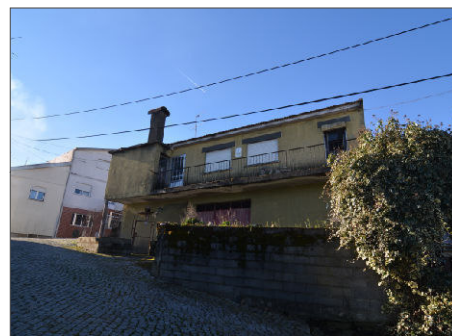
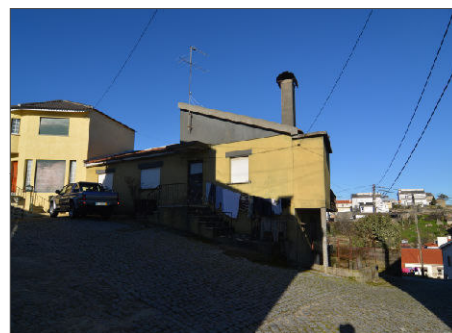
| IDENTIFICAÇÃO DO LOCAL: | Lage de Cima | Nº POLÍCIA: | EDIFÍCIO Nº: 419 |

| ÉPOCA DE CONSTRUÇÃO | POSTERIOR A 1990 | ESTADO DE CONSERVAÇÃO | BOM |

| CONSTRUÇÃO | MATERIAL | TIPO | COR |
|---|---|---|---|
| ESTRUTURA | BETÃO ARMADO | | N/A |
| REVESTIMENTO FACHADA | REBOCO | AREADO | BEGE |
| ELEMENTOS DISSONANTES | Antena TV | | |

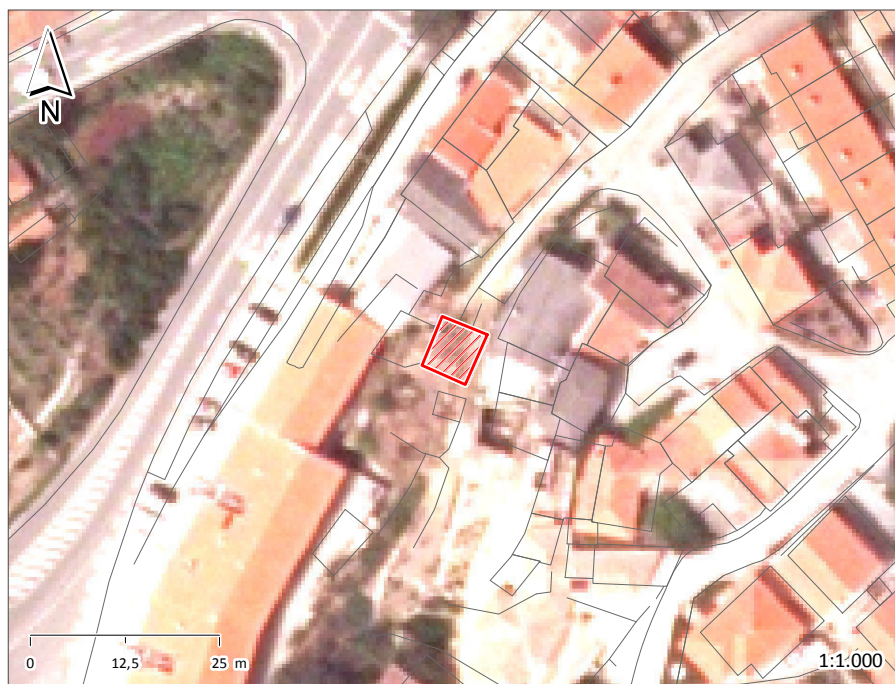
| IDENTIFICAÇÃO DO LOCAL: | Lage de Cima | Nº POLÍCIA: | 18 | EDIFÍCIO Nº: | 420 |

| ÉPOCA DE CONSTRUÇÃO | ANTERIOR A 1900 | ESTADO DE CONSERVAÇÃO | MAU |

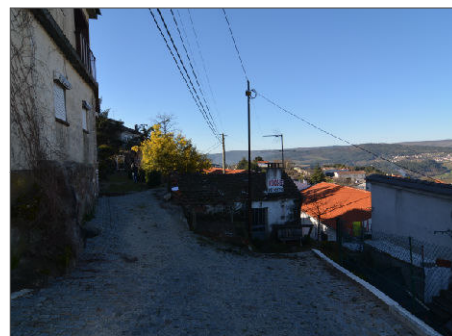
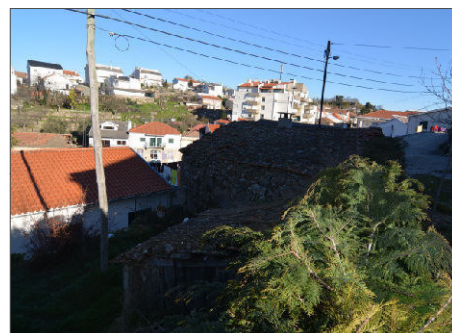
| VALOR ARQUITETÓNICO | SEM QUALIDADE | TIPOLOGIA DO EDIFICADO | ISOLADO |

| CONSTRUÇÃO | MATERIAL | TIPO | COR |
|---|---|---|---|
| ESTRUTURA | GRANITO | ALVENARIA | N/A |
| REVESTIMENTO FACHADA | GRANITO | BLOCO | AMARELO |

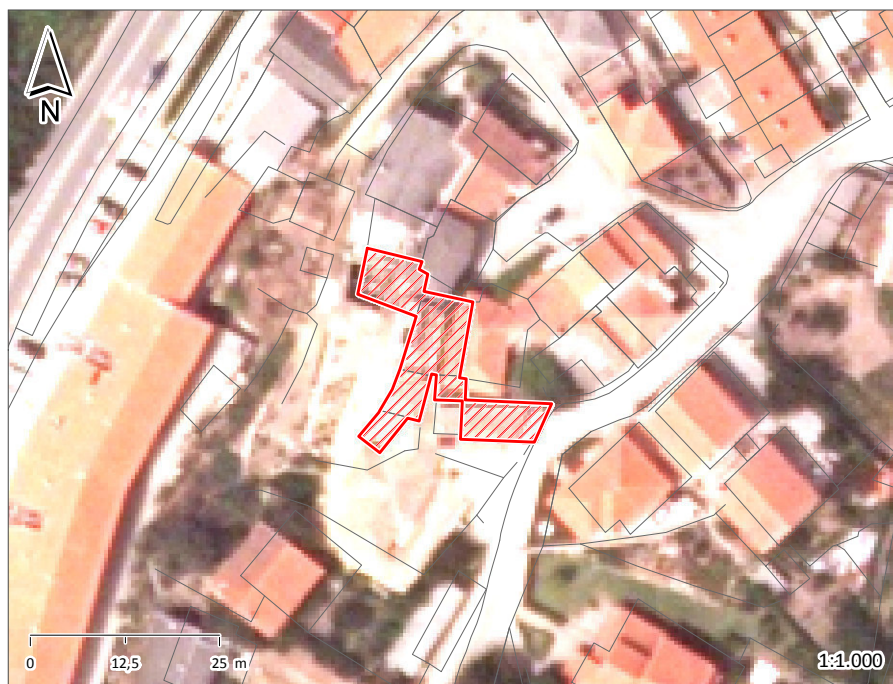
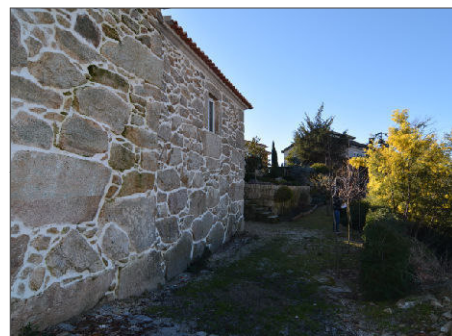
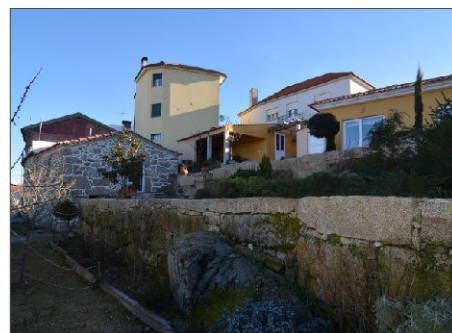
| IDENTIFICAÇÃO DO LOCAL: | Lage de Cima | Nº POLÍCIA: | EDIFÍCIO Nº: 421 |

| ÉPOCA DE CONSTRUÇÃO | ANTERIOR A 1900 | ESTADO DE CONSERVAÇÃO | EXCELENTE |

| CONSTRUÇÃO | | MATERIAL | | TIPO | | COR | |
|---|---|---|---|---|---|---|---|
| ESTRUTURA | | GRANITO | BETÃO ARMADO | ALVENARIA | | N/A | |
| REVESTIMENTO FACHADA | | GRANITO | REBOCO | BLOCO | AREADO | AMARELO | AMARELO |
| ALTERAÇÕES | AMPLIAÇÃO | REBOCO | | AREADO | | AMARELO | |

| Ampliação corresponde à habitação |

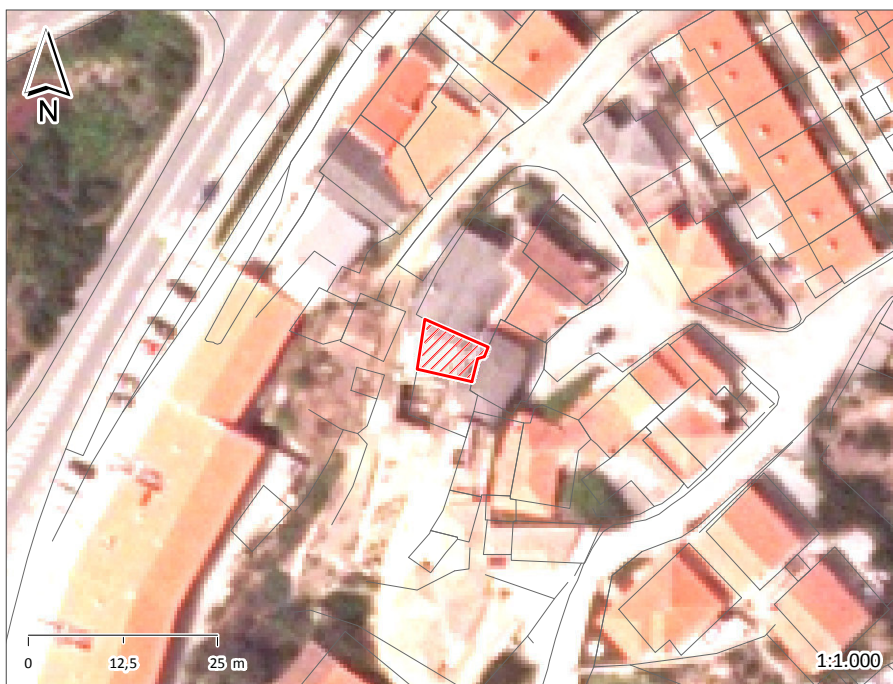
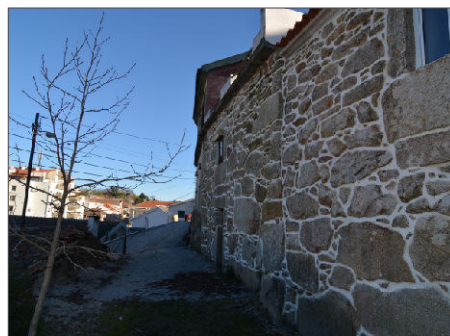
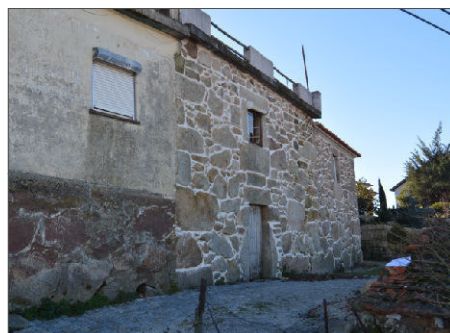
| IDENTIFICAÇÃO DO LOCAL: | Lage de Cima | Nº POLÍCIA: | EDIFÍCIO Nº: 422 |

| ÉPOCA DE CONSTRUÇÃO | ANTERIOR A 1900 | ESTADO DE CONSERVAÇÃO | BOM |

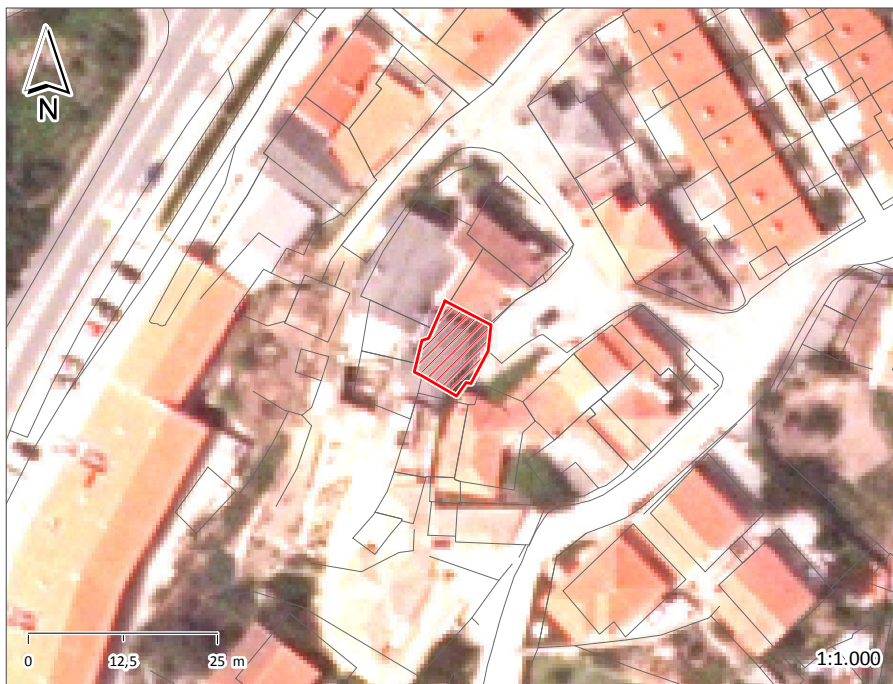
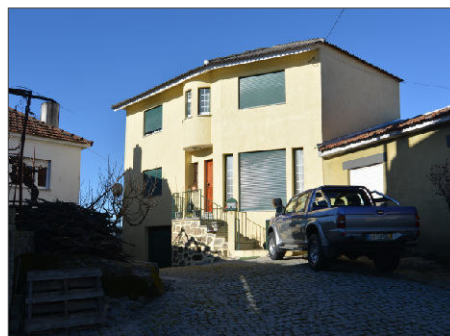
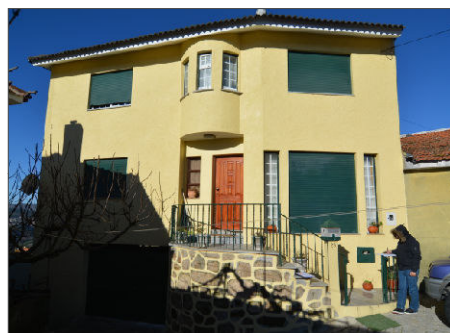
| IDENTIFICAÇÃO DO LOCAL: | Lage de Cima | Nº POLÍCIA: | 26 | EDIFÍCIO Nº: | 423 |

| ÉPOCA DE CONSTRUÇÃO | 1951-1990 | ESTADO DE CONSERVAÇÃO | EXCELENTE |

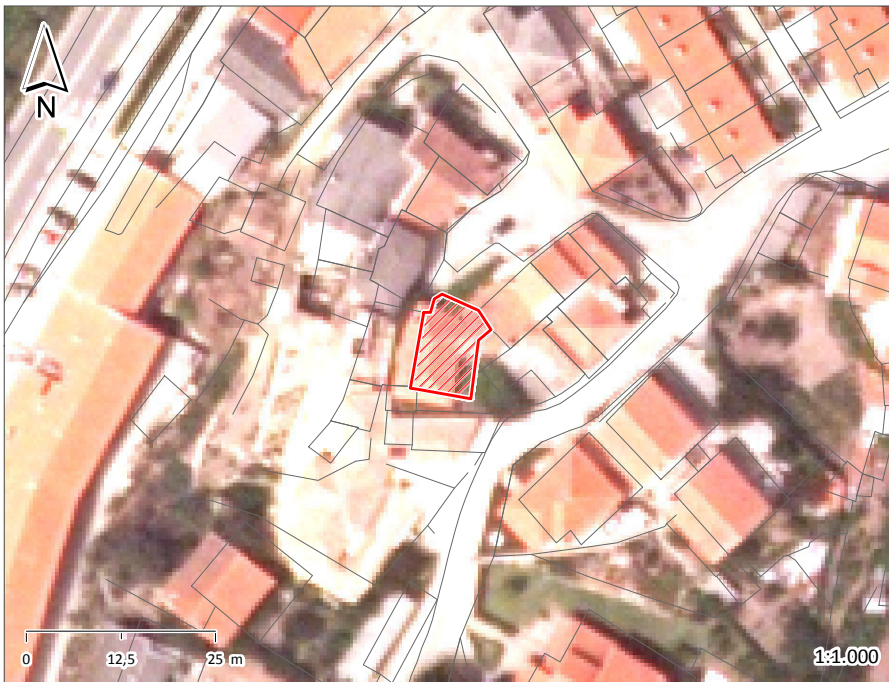
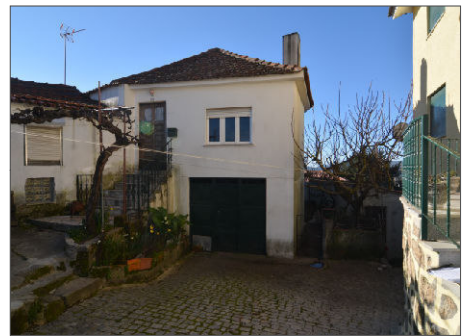
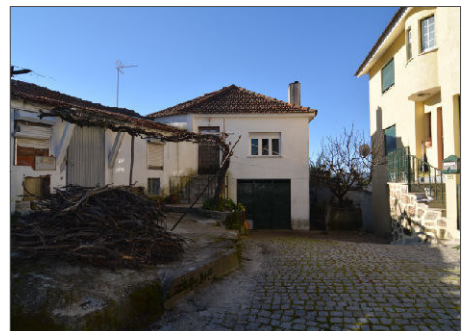
| IDENTIFICAÇÃO DO LOCAL: | Lage de Cima | Nº POLÍCIA: | 28 | EDIFÍCIO Nº: | 424 |

| ÉPOCA DE CONSTRUÇÃO | 1951-1990 | ESTADO DE CONSERVAÇÃO | EXCELENTE |

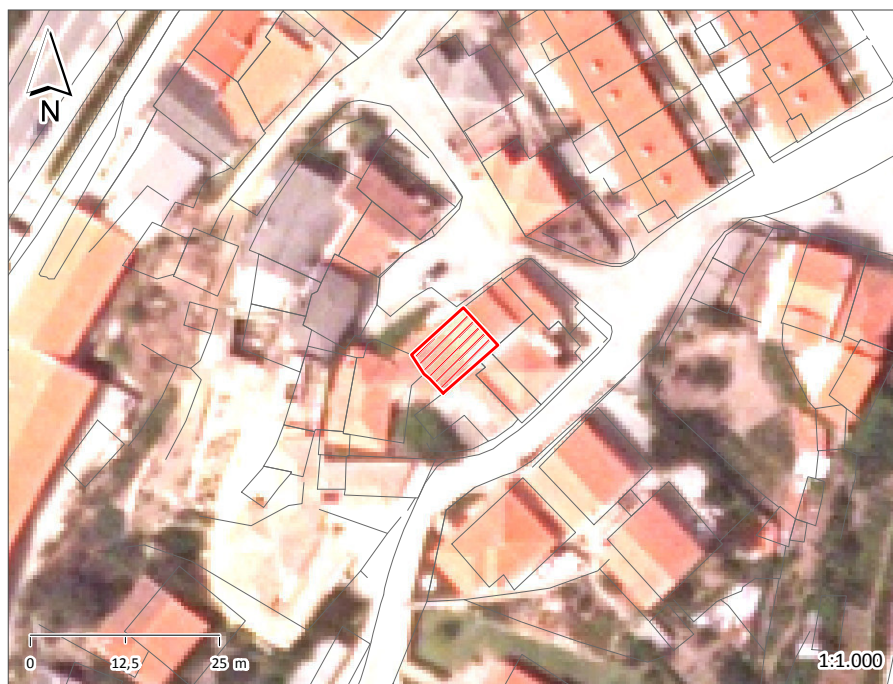
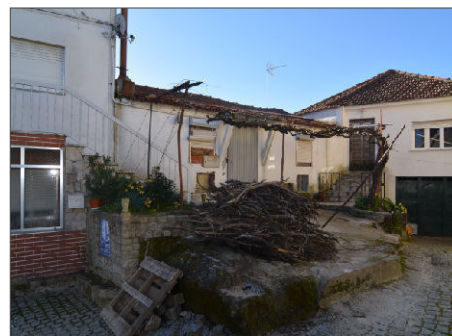
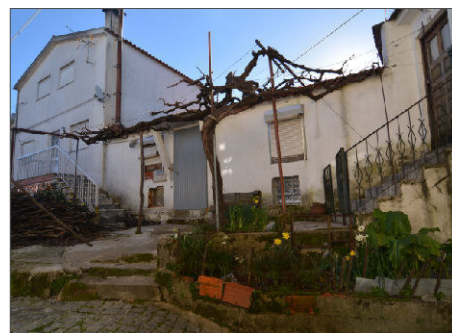
| IDENTIFICAÇÃO DO LOCAL: | Lage de Cima | Nº POLÍCIA: | EDIFÍCIO Nº: 425 |

| ÉPOCA DE CONSTRUÇÃO | 1951-1990 | ESTADO DE CONSERVAÇÃO | BOM |

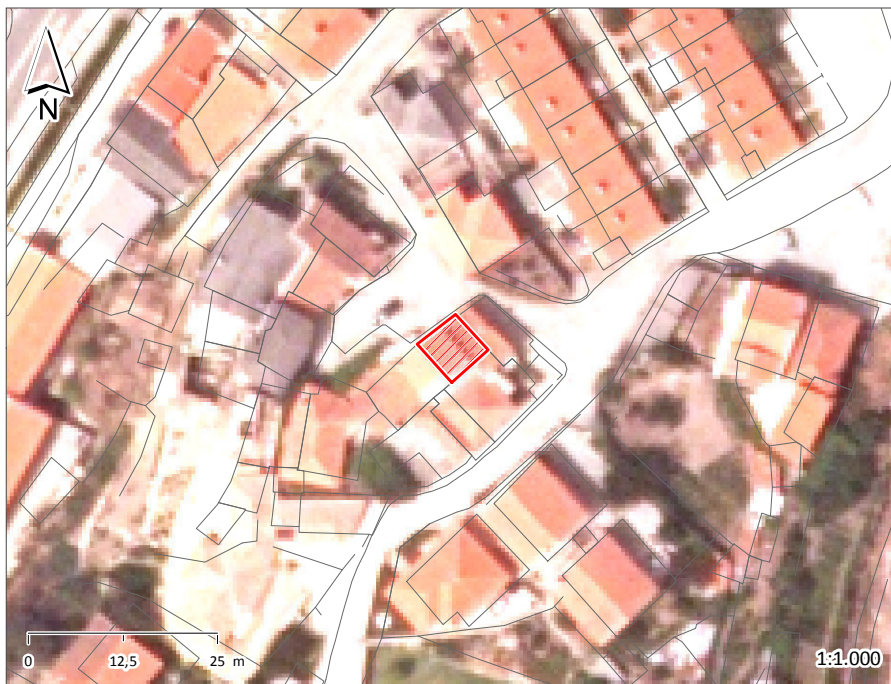
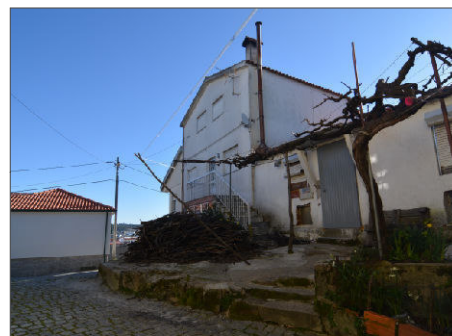
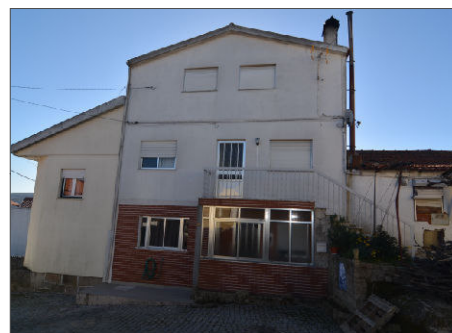
| IDENTIFICAÇÃO DO LOCAL: | Lage de Cima | Nº POLÍCIA: | EDIFÍCIO Nº: 426 |

| ÉPOCA DE CONSTRUÇÃO | 1951-1990 | ESTADO DE CONSERVAÇÃO | BOM |

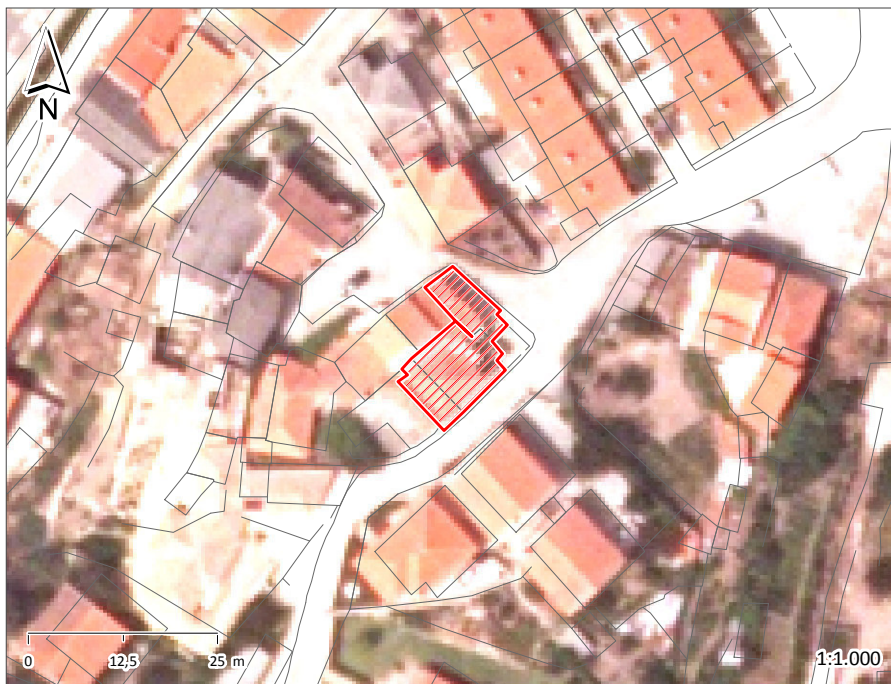
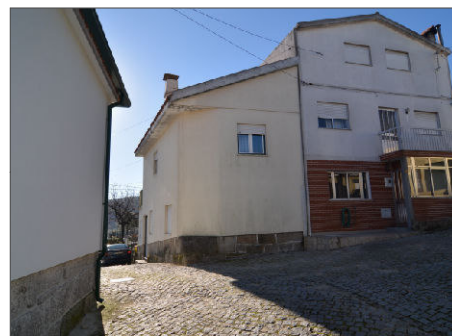
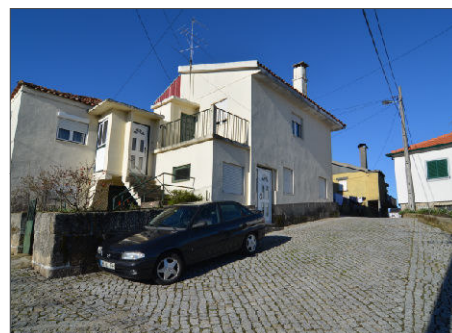
| IDENTIFICAÇÃO DO LOCAL: | Lage de Cima | Nº POLÍCIA: | 34 | EDIFÍCIO Nº: | 427 |

| ÉPOCA DE CONSTRUÇÃO | 1951-1990 | ESTADO DE CONSERVAÇÃO | EXCELENTE |

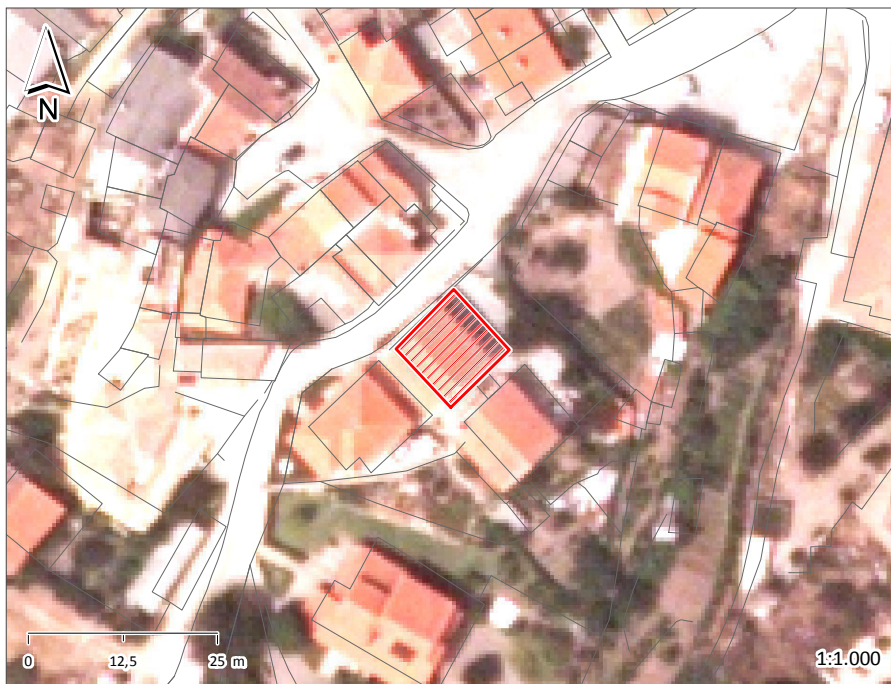
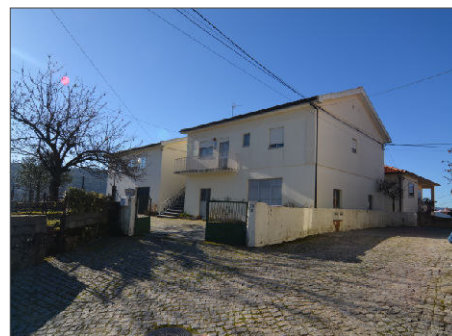
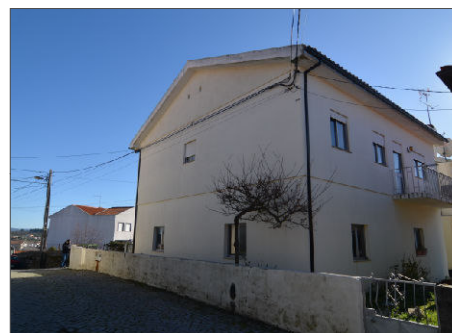
| IDENTIFICAÇÃO DO LOCAL: | Lage de Cima | Nº POLÍCIA: | 15 | EDIFÍCIO Nº: | 428 |

| ÉPOCA DE CONSTRUÇÃO | 1951-1990 | ESTADO DE CONSERVAÇÃO | EXCELENTE |

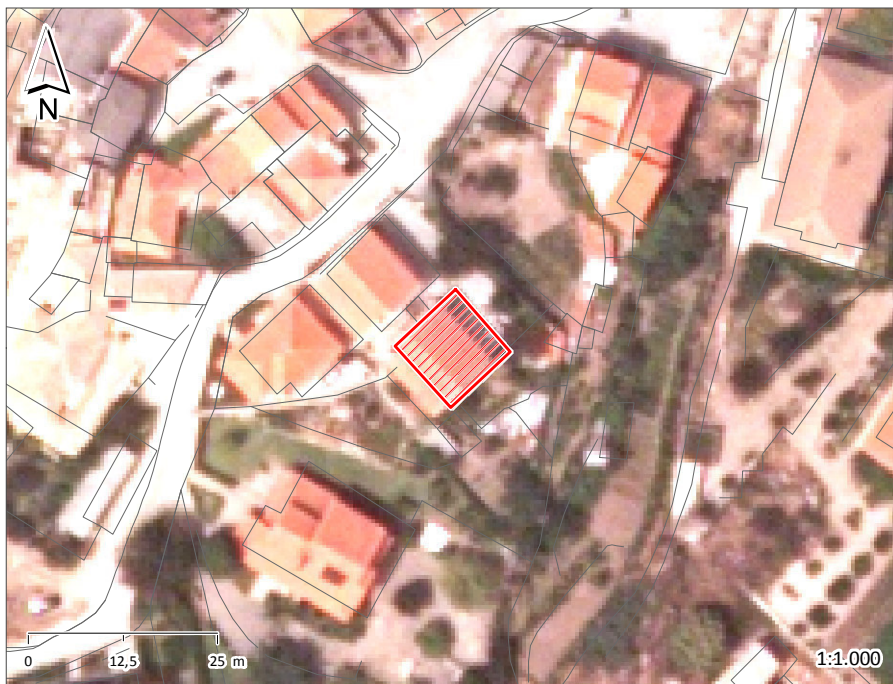
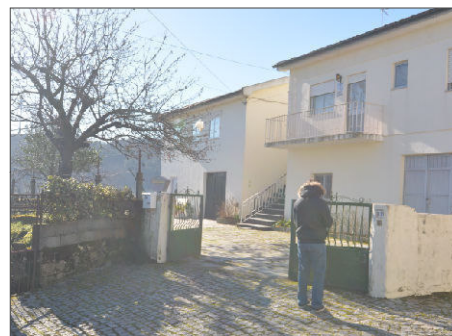
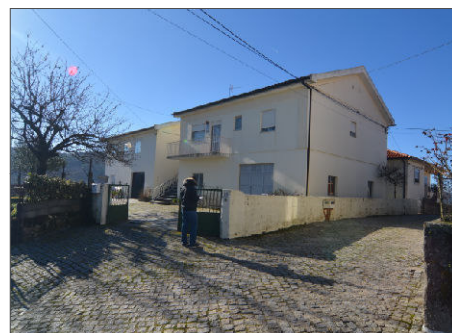
| IDENTIFICAÇÃO DO LOCAL: | Lage de Cima | Nº POLÍCIA: | 13 | EDIFÍCIO Nº: | 429 |

| ÉPOCA DE CONSTRUÇÃO | 1951-1990 | ESTADO DE CONSERVAÇÃO | EXCELENTE |

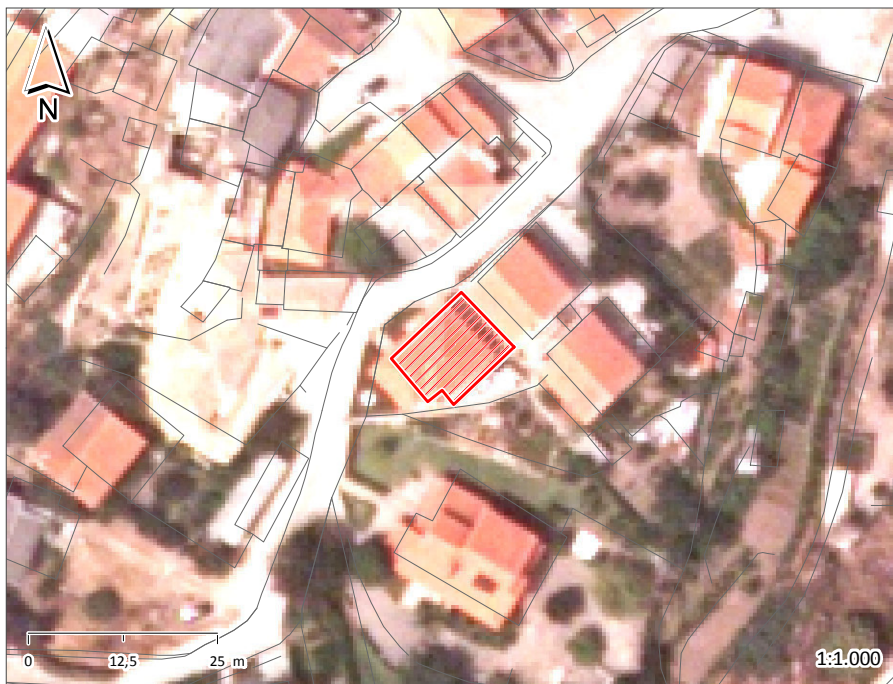
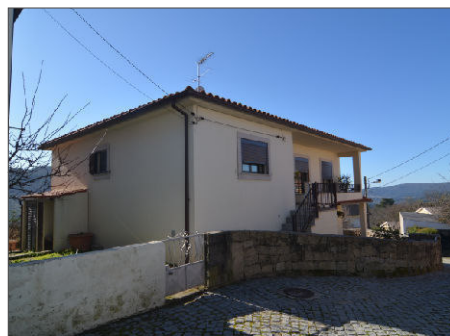
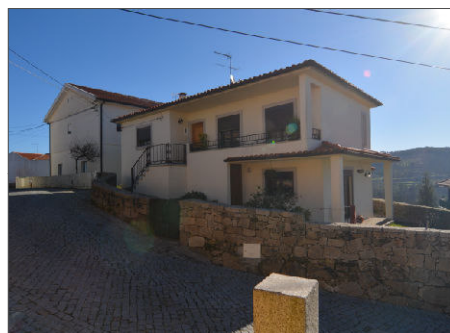
| IDENTIFICAÇÃO DO LOCAL: | Lage de Cima | Nº POLÍCIA: | 17 | EDIFÍCIO Nº: | 430 |

| ÉPOCA DE CONSTRUÇÃO | POSTERIOR A 1990 | ESTADO DE CONSERVAÇÃO | EXCELENTE |
| VALOR ARQUITETÓNICO | COM QUALIDADE | TIPOLOGIA DO EDIFICADO | ISOLADO |

| CONSTRUÇÃO | MATERIAL | TIPO | COR |
|---|---|---|---|
| ESTRUTURA | BETÃO ARMADO | | N/A |
| REVESTIMENTO FACHADA | REBOCO | PINTADO | BRANCO |
| COBERTURA | TELHA CERÂMICA | 4 ÁGUAS | NATURAL |

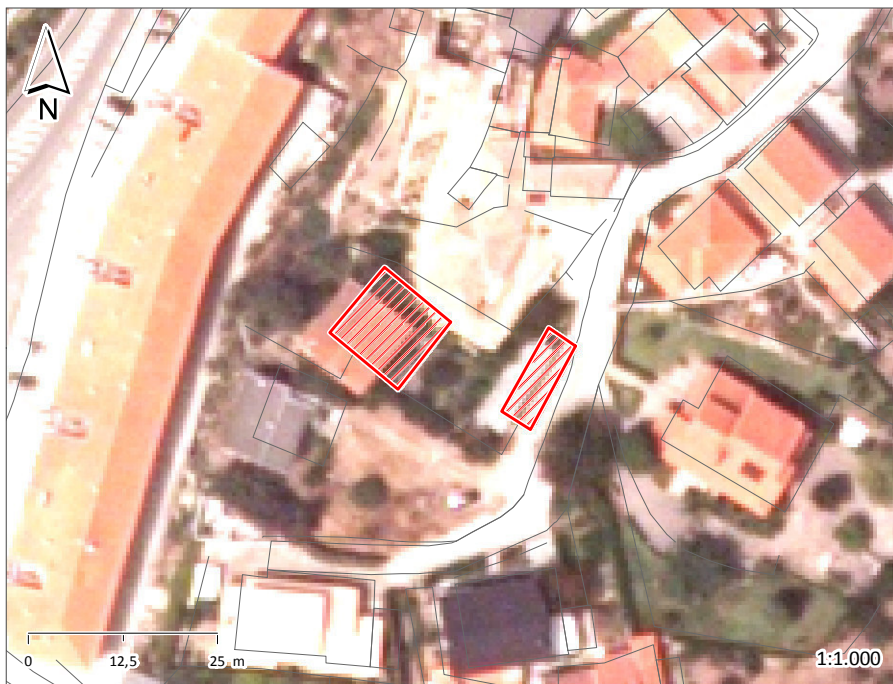
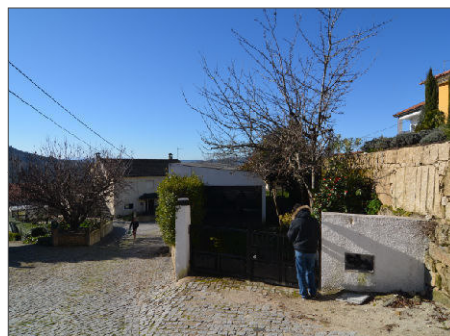
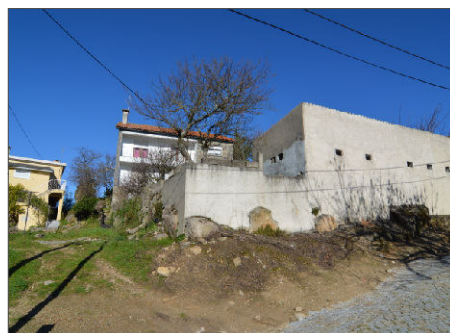
| IDENTIFICAÇÃO DO LOCAL: | Lage de Cima | Nº POLÍCIA: | EDIFÍCIO Nº: 431 |

| ÉPOCA DE CONSTRUÇÃO | 1951-1990 | ESTADO DE CONSERVAÇÃO | EXCELENTE |
| VALOR ARQUITETÓNICO | COM QUALIDADE | TIPOLOGIA DO EDIFICADO | ISOLADO |

| CONSTRUÇÃO | MATERIAL | TIPO | COR |
|---|---|---|---|
| ESTRUTURA | BETÃO ARMADO | | N/A |
| REVESTIMENTO FACHADA | REBOCO XISTO | CARAPINHA PLACA | BRANCO NATURAL |
| COBERTURA | TELHA CERÂMICA CHAPA DE FIBROCEMENTO | ÁGUAS | NATURAL |

| Entrada pelo anexo |

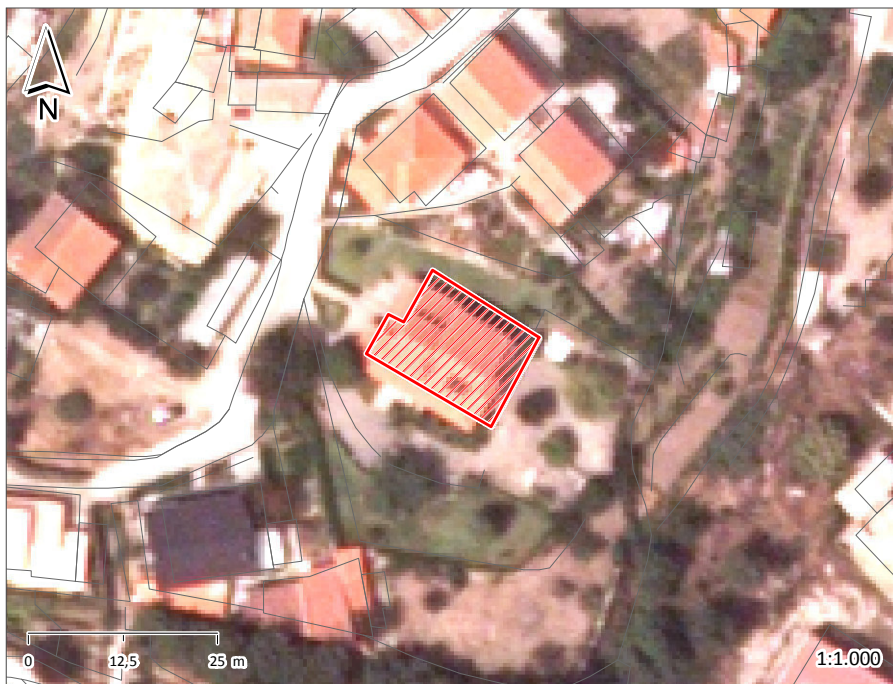
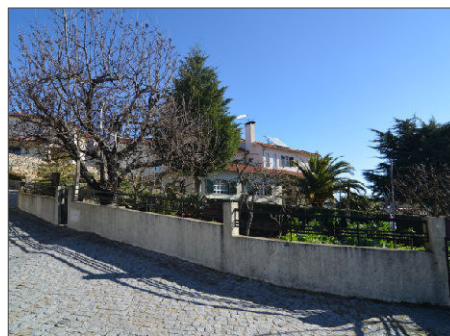
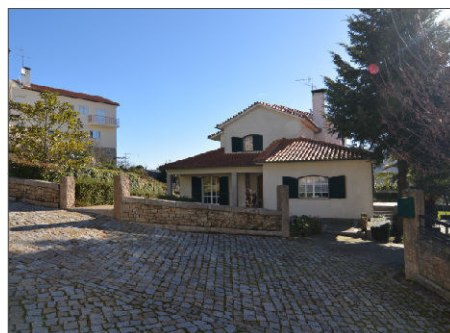
| IDENTIFICAÇÃO DO LOCAL: | Lage de Cima | Nº POLÍCIA: | 9 | EDIFÍCIO Nº: | 432 |

| ÉPOCA DE CONSTRUÇÃO | POSTERIOR A 1990 | ESTADO DE CONSERVAÇÃO | EXCELENTE |
| VALOR ARQUITETÓNICO | COM QUALIDADE | TIPOLOGIA DO EDIFICADO | ISOLADO |

| CONSTRUÇÃO | MATERIAL | TIPO | COR |
|---|---|---|---|
| ESTRUTURA | BETÃO ARMADO | | N/A |
| REVESTIMENTO FACHADA | REBOCO | AREADO | BEGE |
| COBERTURA | TELHA CERÂMICA | 4 ÁGUAS | NATURAL |

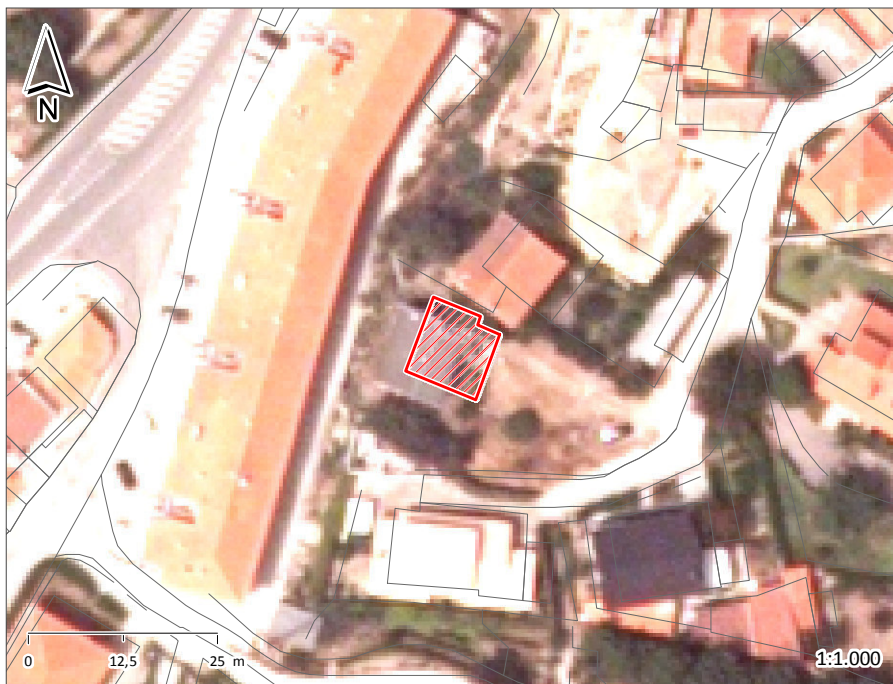
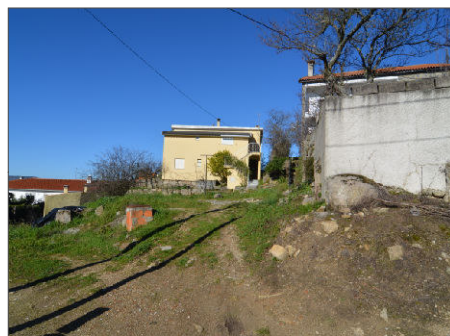
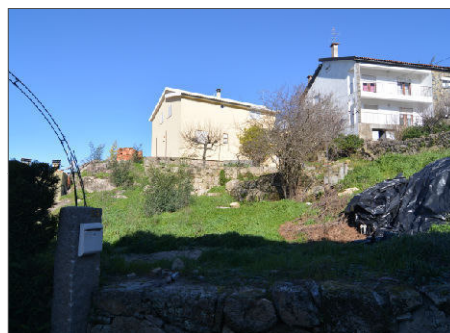
| IDENTIFICAÇÃO DO LOCAL: | Lage de Cima | Nº POLÍCIA: | 4 | EDIFÍCIO Nº: | 433 |

| ÉPOCA DE CONSTRUÇÃO | 1951-1990 | ESTADO DE CONSERVAÇÃO | EXCELENTE |
| VALOR ARQUITETÓNICO | COM QUALIDADE | TIPOLOGIA DO EDIFICADO | ISOLADO |

| CONSTRUÇÃO | MATERIAL | | TIPO | | COR | |
|---|---|---|---|---|---|---|
| ESTRUTURA | GRANITO | BETÃO ARMADO | | | N/A | |
| REVESTIMENTO FACHADA | GRANITO | REBOCO | BLOCO | AREADO | AMARELO | BEGE |
| COBERTURA | CHAPA DE FIBROCIMENTO | | 2 ÁGUAS | | PRETO | |

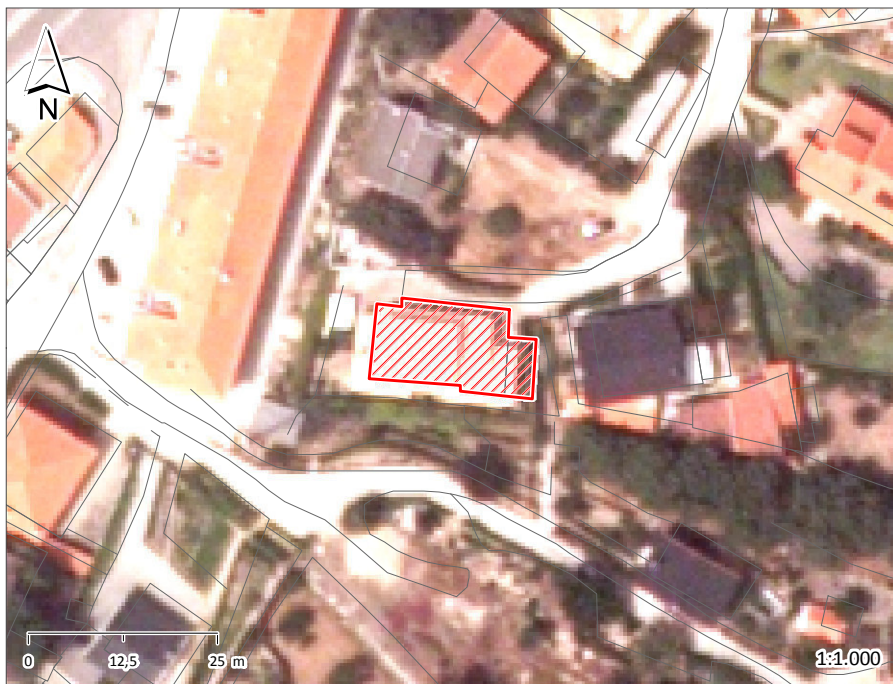
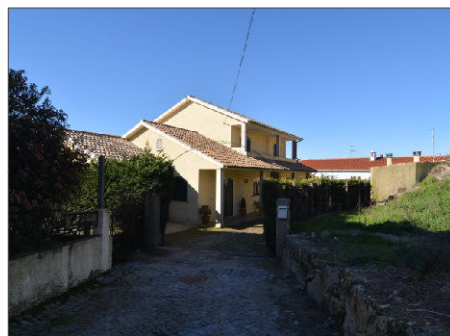
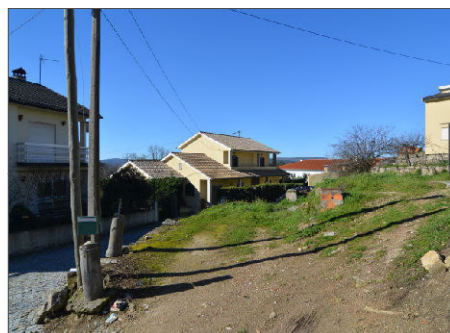
| IDENTIFICAÇÃO DO LOCAL: | Lage de Cima | Nº POLÍCIA: | 23 | EDIFÍCIO Nº: | 434 |

| ÉPOCA DE CONSTRUÇÃO | POSTERIOR A 1990 | ESTADO DE CONSERVAÇÃO | EXCELENTE |
| VALOR ARQUITETÓNICO | COM QUALIDADE | TIPOLOGIA DO EDIFICADO | ISOLADO |

| CONSTRUÇÃO | MATERIAL | TIPO | COR |
|---|---|---|---|
| ESTRUTURA | BETÃO ARMADO | | N/A |
| REVESTIMENTO FACHADA | REBOCO | CARAPINHA | AMARELO |
| COBERTURA | TELHA CERÂMICA | 2 ÁGUAS | NATURAL |

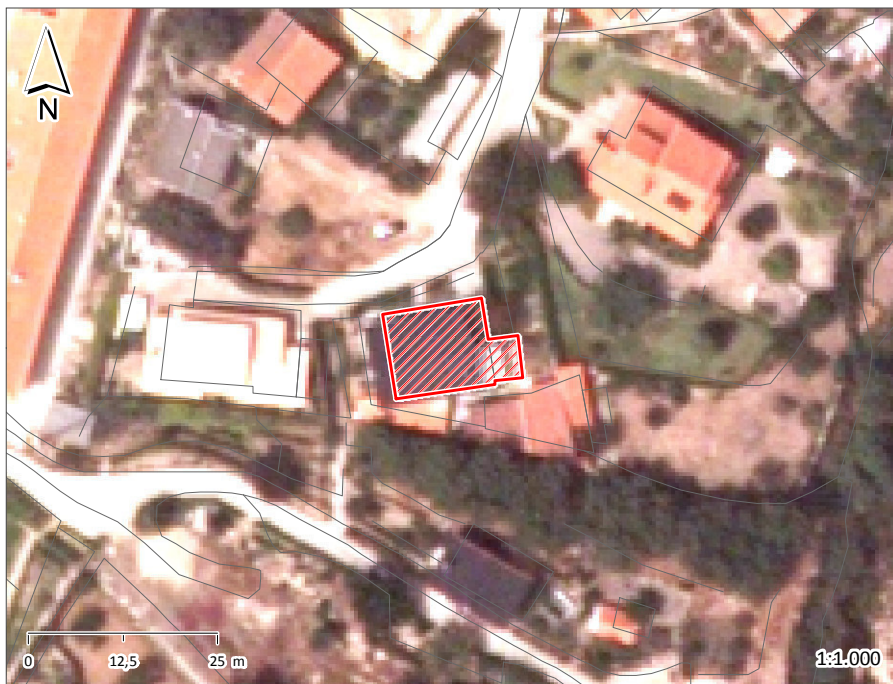
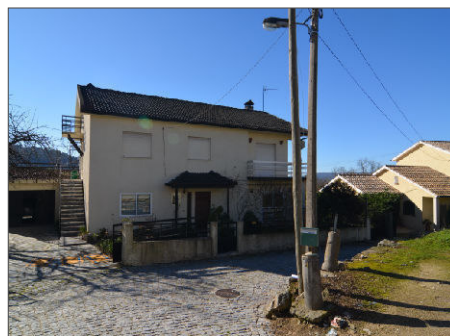
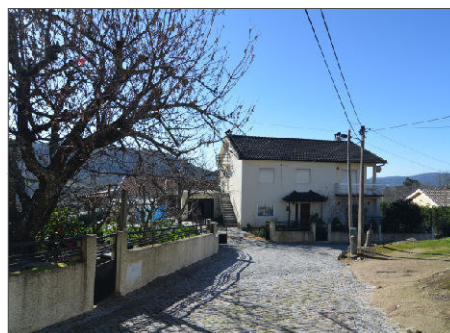
| IDENTIFICAÇÃO DO LOCAL: | Lage de Cima | Nº POLÍCIA: | EDIFÍCIO Nº: 435 |

| ÉPOCA DE CONSTRUÇÃO | 1951-1990 | ESTADO DE CONSERVAÇÃO | EXCELENTE |
| VALOR ARQUITETÓNICO | COM QUALIDADE | TIPOLOGIA DO EDIFICADO | ISOLADO |

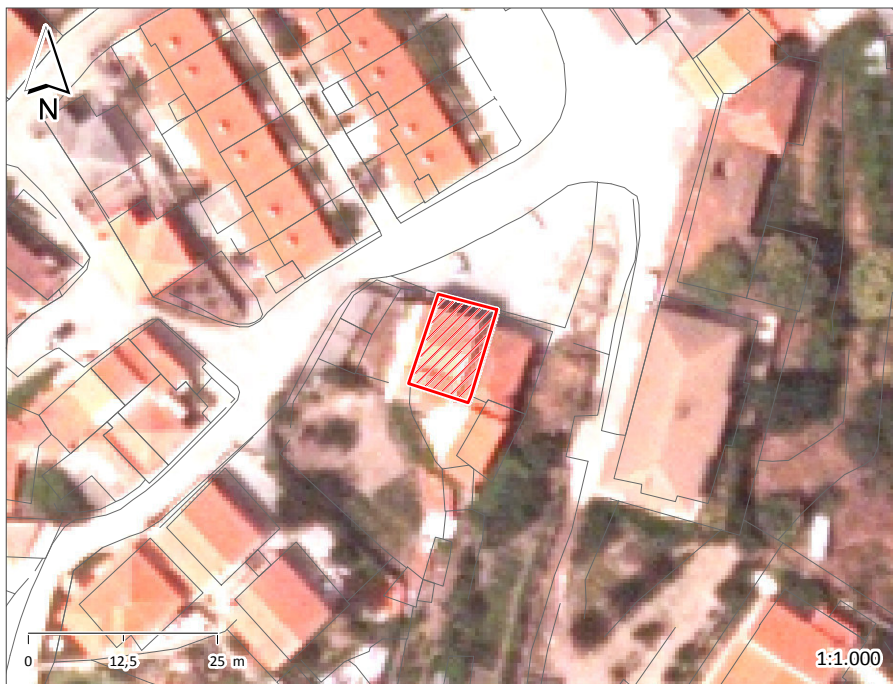
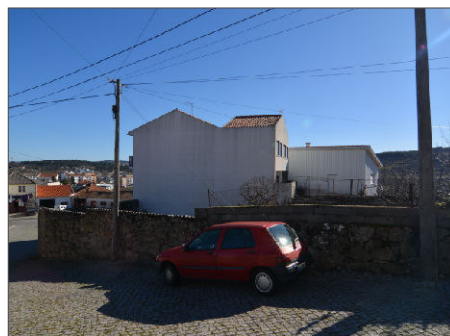
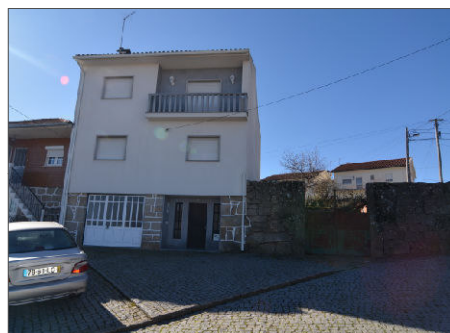
| IDENTIFICAÇÃO DO LOCAL: | Largo Aquilino Ribeiro | Nº POLÍCIA: | 9 | EDIFÍCIO Nº: | 436 |

| ÉPOCA DE CONSTRUÇÃO | 1900-1950 | ESTADO DE CONSERVAÇÃO | EXCELENTE |
| VALOR ARQUITETÓNICO | COM QUALIDADE | TIPOLOGIA DO EDIFICADO | BANDA |

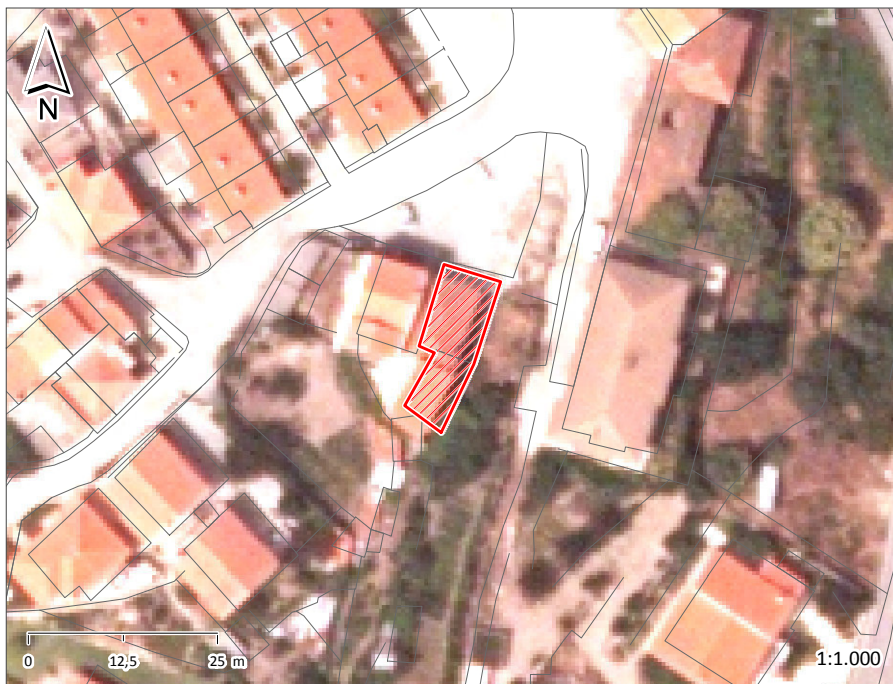
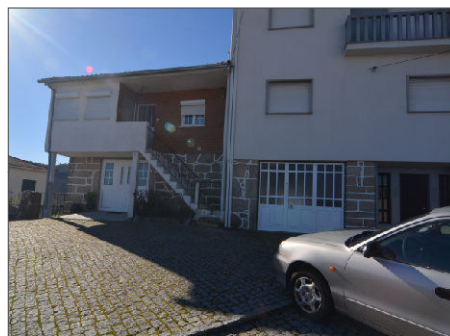
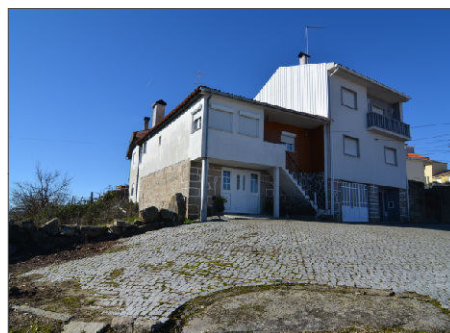
| IDENTIFICAÇÃO DO LOCAL: | Largo Aquilino Ribeiro | Nº POLÍCIA: | 7 | EDIFÍCIO Nº: | 437 |

| ÉPOCA DE CONSTRUÇÃO | 1900-1950 | ESTADO DE CONSERVAÇÃO | EXCELENTE |
| VALOR ARQUITETÓNICO | COM QUALIDADE | TIPOLOGIA DO EDIFICADO | BANDA |
