## OPERAÇÃO DE REABILITAÇÃO URBANA DA ARU DO CENTRO URBANO DA VILA DE SERNANCELHE

### Programa Estratégico de Reabilitação Urbana

Caderno II – Caracterização do Edificado e do Espaço Público | setembro 2016

Fase 2 – Programa Estratégico de Reabilitação Urbana

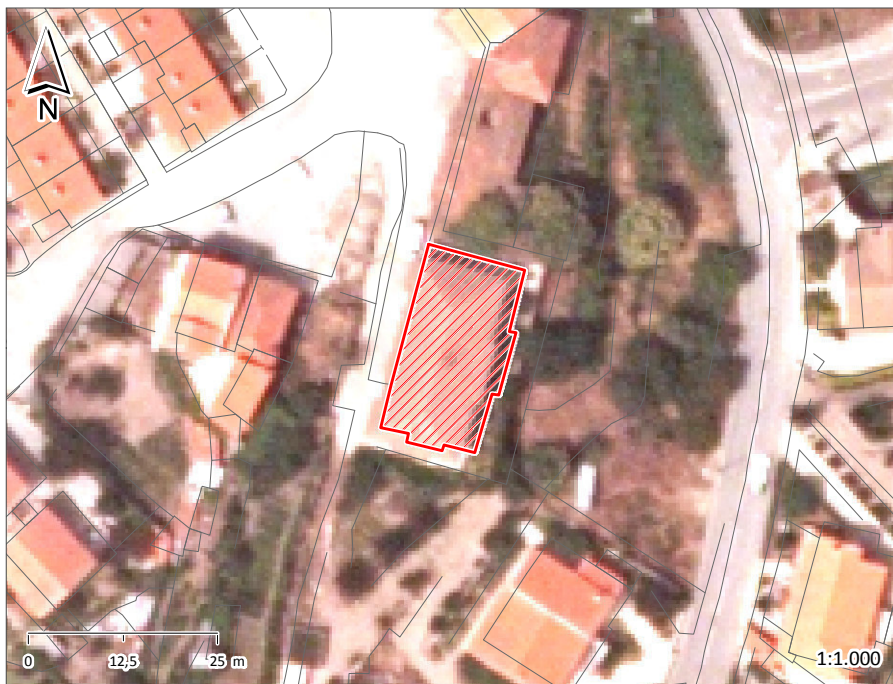
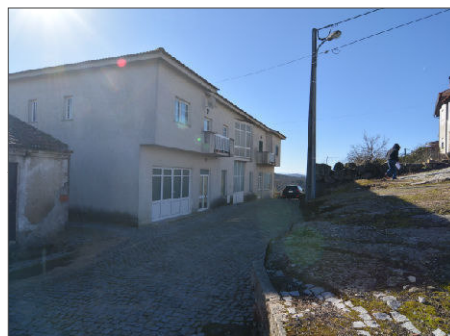
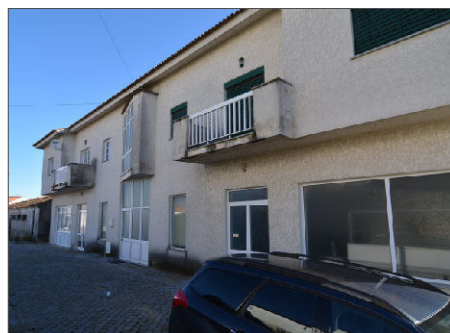
| IDENTIFICAÇÃO DO LOCAL: | Largo Aquilino Ribeiro | Nº POLÍCIA: | 1 | EDIFÍCIO Nº: | 438 |

| ÉPOCA DE CONSTRUÇÃO | POSTERIOR A 1990 | ESTADO DE CONSERVAÇÃO | EXCELENTE |
| VALOR ARQUITETÓNICO | COM QUALIDADE | TIPOLOGIA DO EDIFICADO | GEMINADO |

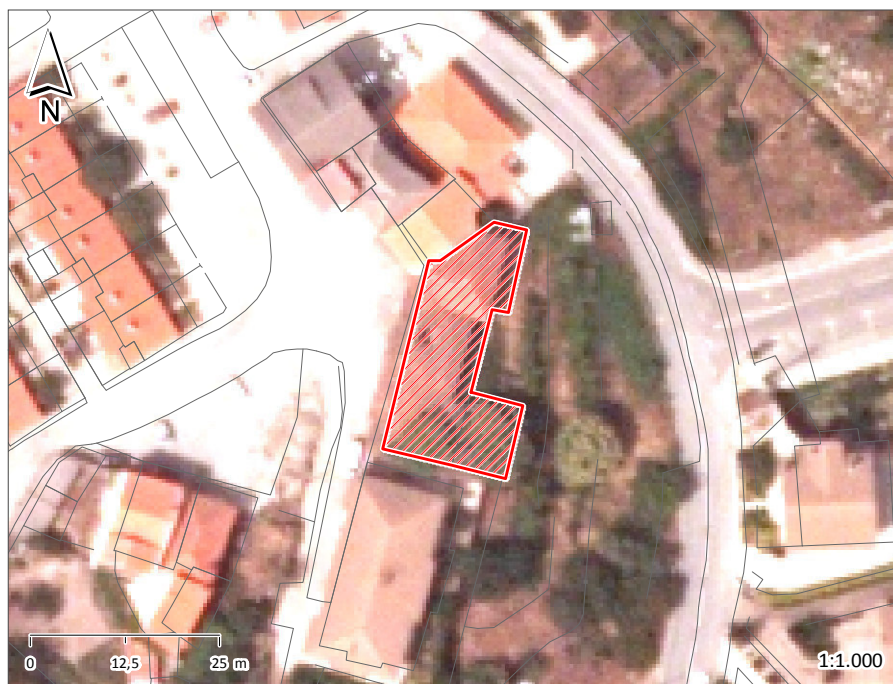
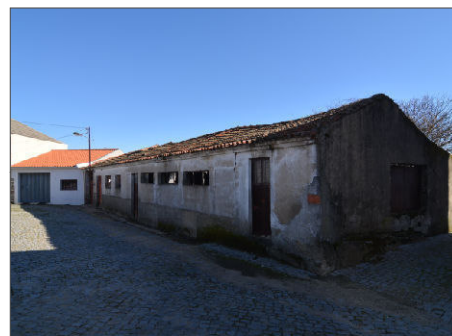
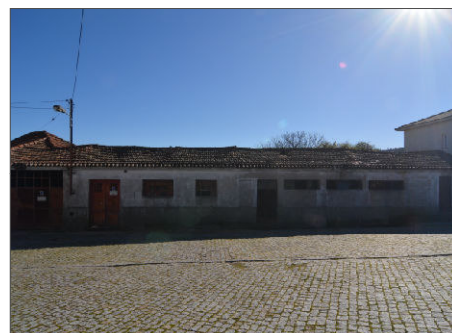
| IDENTIFICAÇÃO DO LOCAL: | Largo Aquilino Ribeiro | Nº POLÍCIA: | EDIFÍCIO Nº: 439 |

| ÉPOCA DE CONSTRUÇÃO | 1900-1950 | ESTADO DE CONSERVAÇÃO | MAU |
| VALOR ARQUITETÓNICO | COM QUALIDADE | TIPOLOGIA DO EDIFICADO | BANDA |

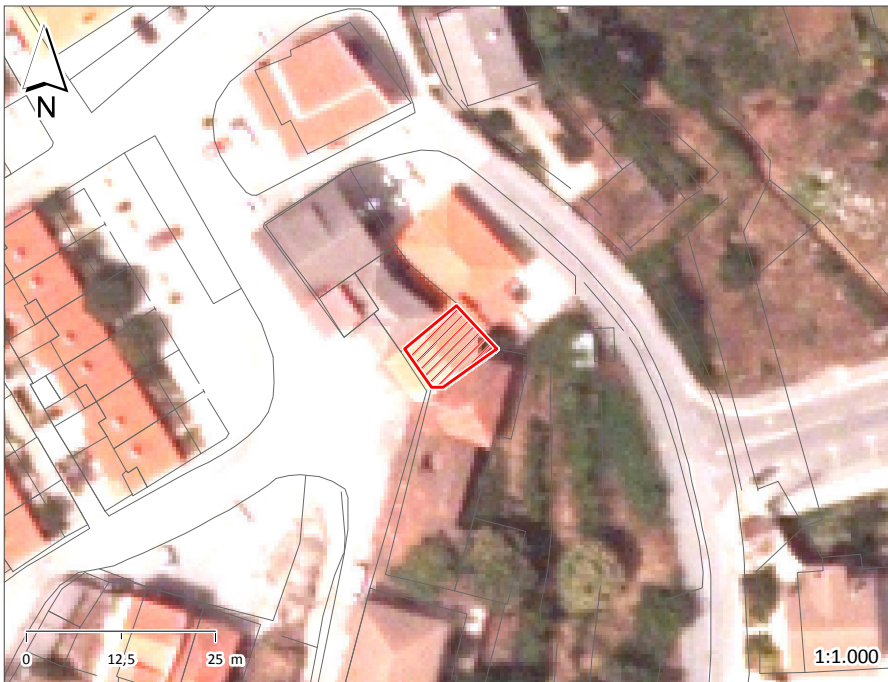
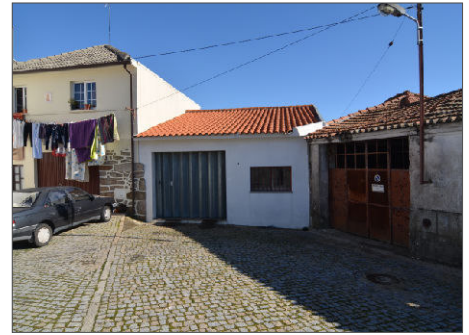
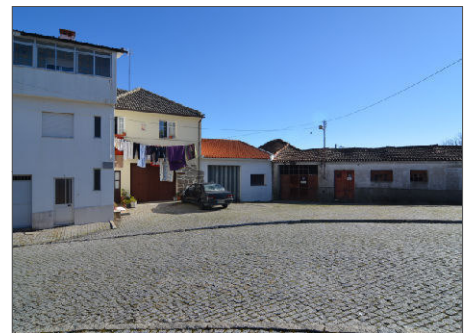
| IDENTIFICAÇÃO DO LOCAL: | Largo Aquilino Ribeiro | Nº POLÍCIA: | EDIFÍCIO Nº: 440 |

| ÉPOCA DE CONSTRUÇÃO | 1951-1990 | ESTADO DE CONSERVAÇÃO | EXCELENTE |
| VALOR ARQUITETÓNICO | COM QUALIDADE | TIPOLOGIA DO EDIFICADO | BANDA |

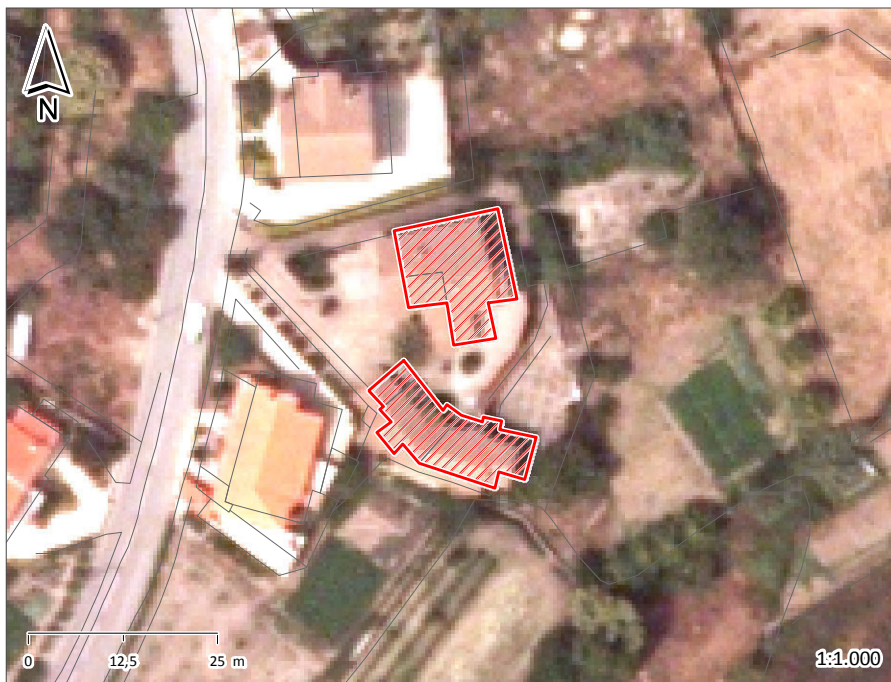
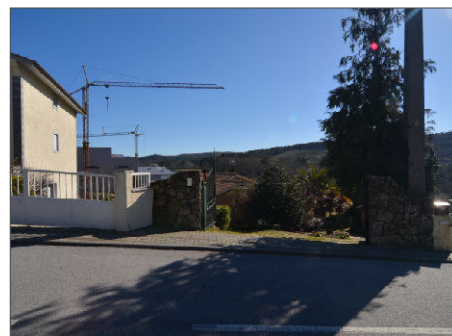
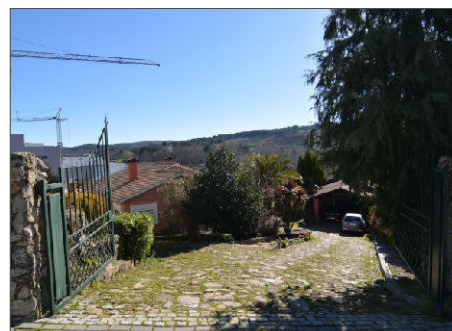
| IDENTIFICAÇÃO DO LOCAL: | Rua Cemitério Novo | Nº POLÍCIA: | 11 | EDIFÍCIO Nº: | 441 |

| ÉPOCA DE CONSTRUÇÃO | 1951-1990 | ESTADO DE CONSERVAÇÃO | EXCELENTE |
| VALOR ARQUITETÓNICO | COM QUALIDADE | TIPOLOGIA DO EDIFICADO | ISOLADO |

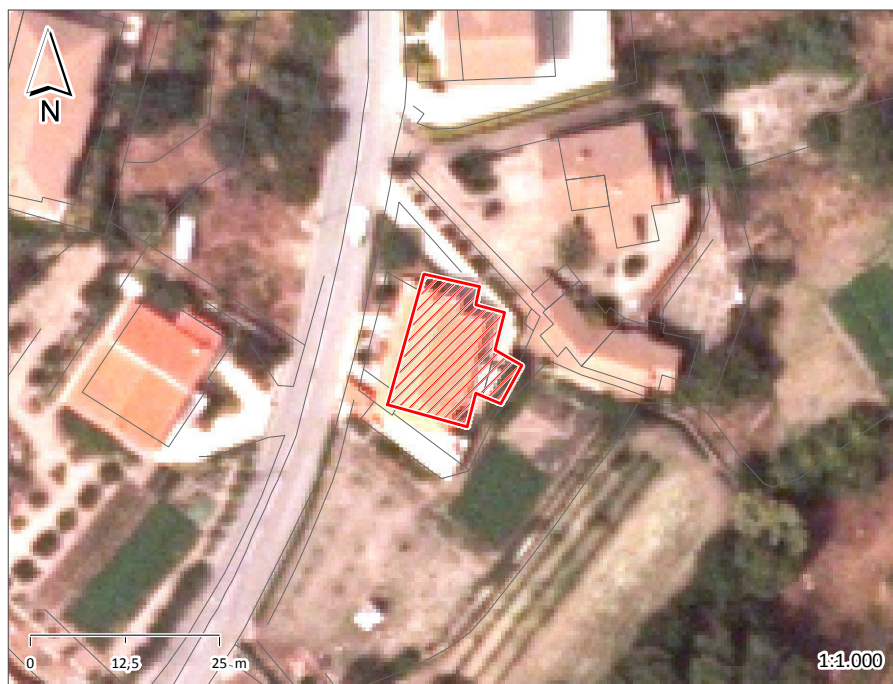
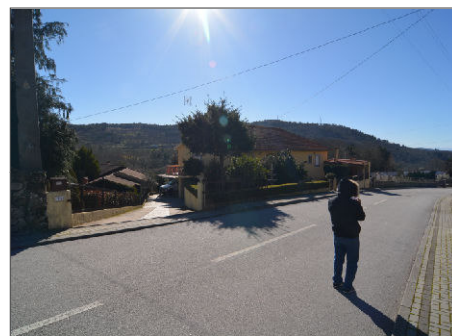
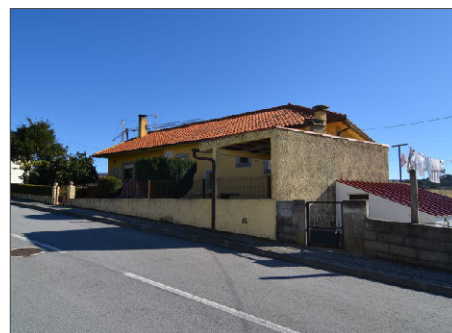
| IDENTIFICAÇÃO DO LOCAL: | Rua Cemitério Novo | Nº POLÍCIA: | 13 | EDIFÍCIO Nº: | 442 |

| ÉPOCA DE CONSTRUÇÃO | 1951-1990 | ESTADO DE CONSERVAÇÃO | EXCELENTE |
| VALOR ARQUITETÓNICO | COM QUALIDADE | TIPOLOGIA DO EDIFICADO | ISOLADO |

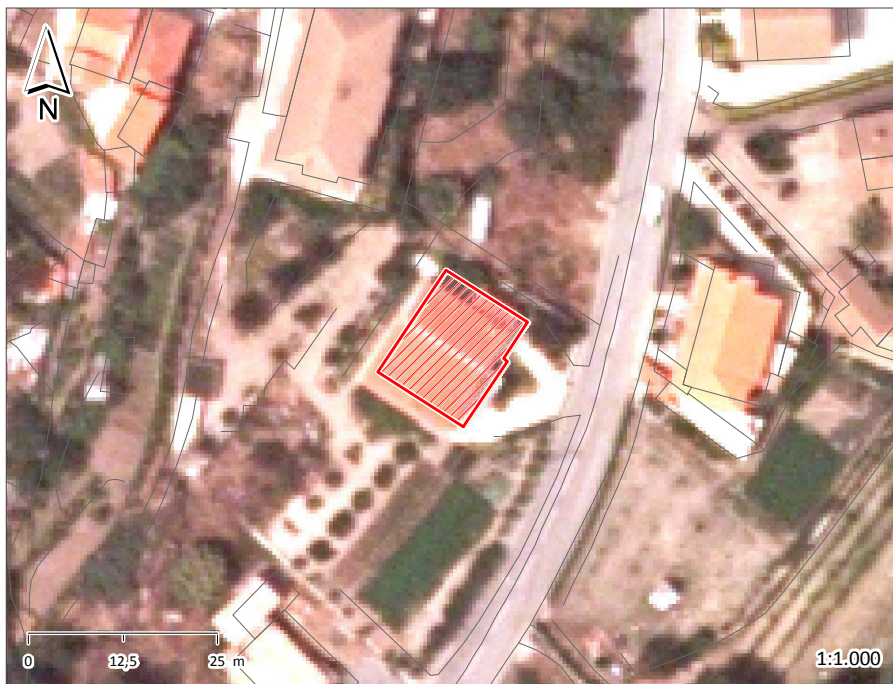
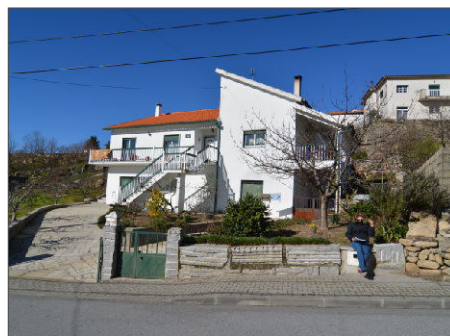
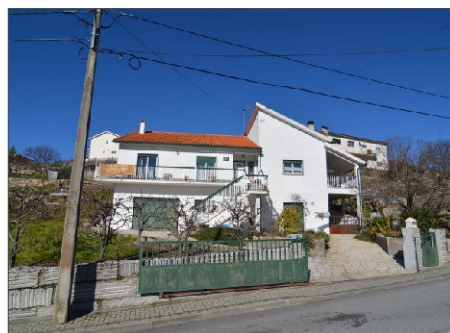
| IDENTIFICAÇÃO DO LOCAL: | Rua Cemitério Novo | Nº POLÍCIA: | 8 | EDIFÍCIO Nº: | 443 |

| ÉPOCA DE CONSTRUÇÃO | 1951-1990 | ESTADO DE CONSERVAÇÃO | EXCELENTE |

| CONSTRUÇÃO | MATERIAL | TIPO | COR |
|---|---|---|---|
| ESTRUTURA | BETÃO ARMADO | | N/A |
| REVESTIMENTO FACHADA | REBOCO | AREADO | BRANCO |
| COBERTURA | TELHA CERÂMICA | 3 ÁGUAS | BRANCO VERDE |

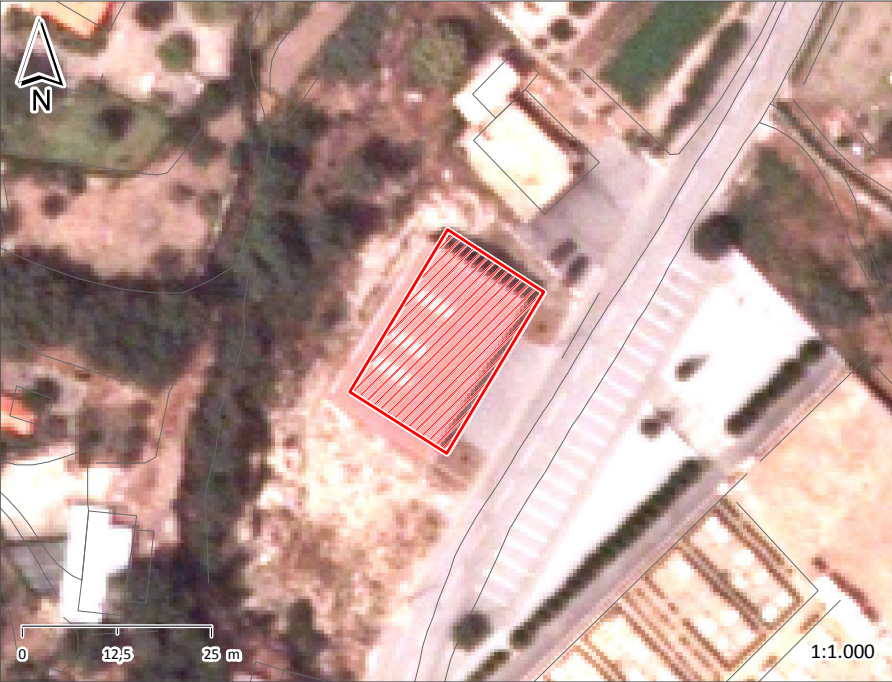
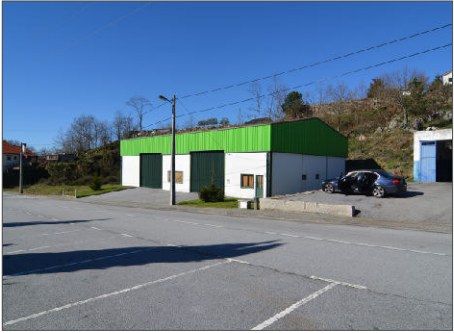
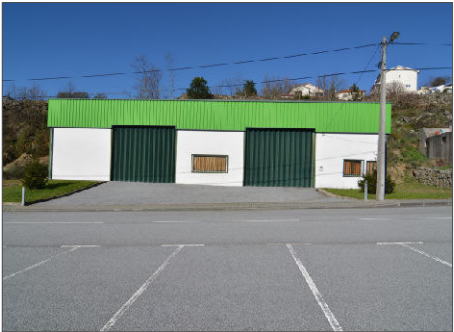
| IDENTIFICAÇÃO DO LOCAL: | Rua Cemitério Novo | Nº POLÍCIA: | 12 | EDIFÍCIO Nº: | 445 |

| ÉPOCA DE CONSTRUÇÃO | POSTERIOR A 1990 | ESTADO DE CONSERVAÇÃO | EXCELENTE |

| CONSTRUÇÃO | MATERIAL | TIPO | COR |
|---|---|---|---|
| ESTRUTURA | METÁLICA | | N/A |
| REVESTIMENTO FACHADA | REBOCO ALUMÍNIO | AREADO CHAPA | BRANCO VERDE |
| COBERTURA | CHAPA | 2 ÁGUAS | CASTANHO |

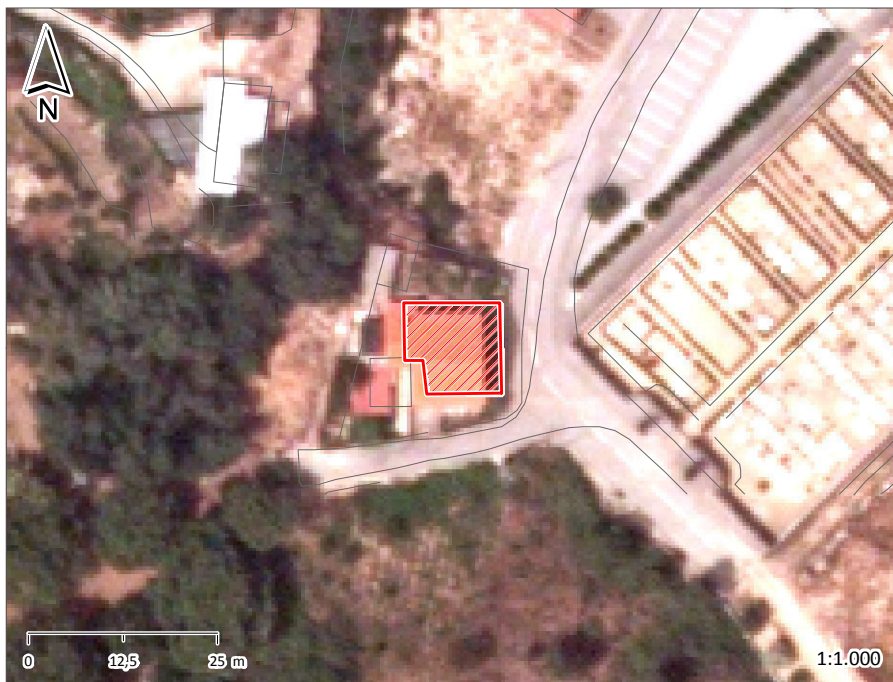
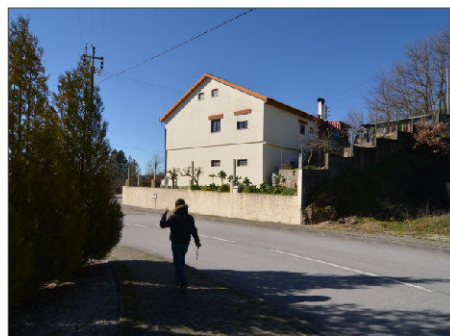
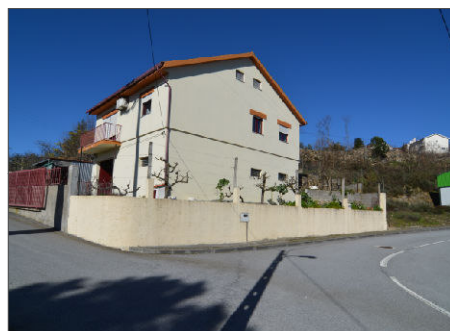
| IDENTIFICAÇÃO DO LOCAL: | Rua Cemitério Novo | Nº POLÍCIA: | EDIFÍCIO Nº: 446 |

| ÉPOCA DE CONSTRUÇÃO | 1951-1990 | ESTADO DE CONSERVAÇÃO | EXCELENTE |

| CONSTRUÇÃO | MATERIAL | TIPO | COR |
|---|---|---|---|
| ESTRUTURA | BETÃO ARMADO | | N/A |
| REVESTIMENTO FACHADA | REBOCO | AREADO | BEGE LARANJA |
| COBERTURA | TELHA CERÂMICA | 2 ÁGUAS | NATURAL |

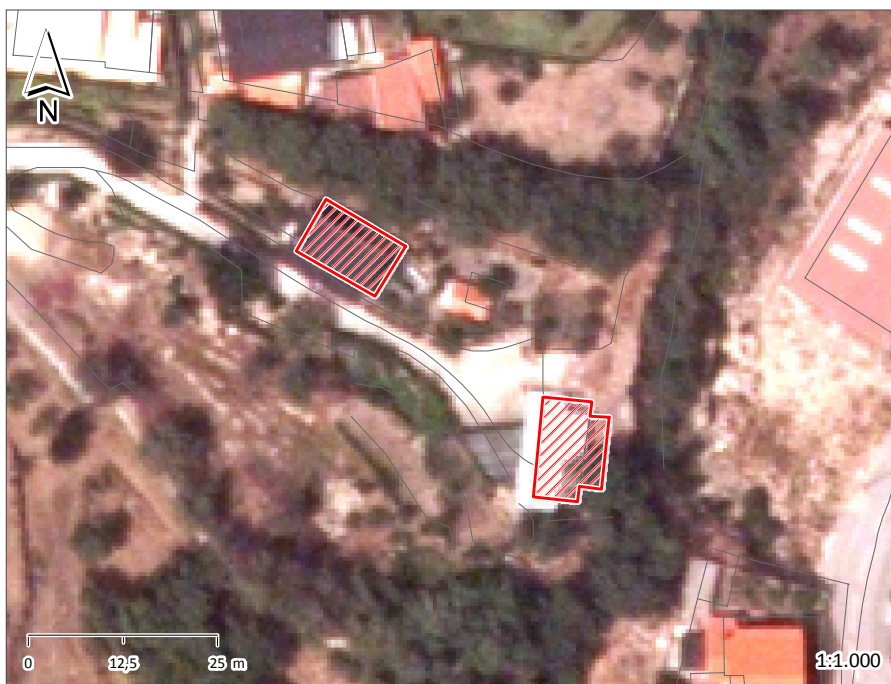
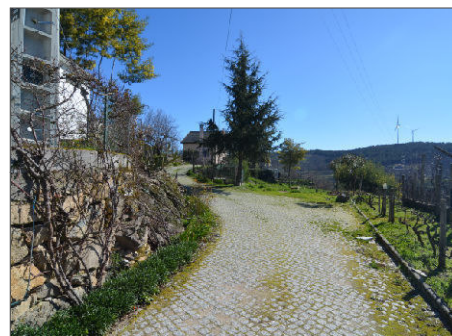
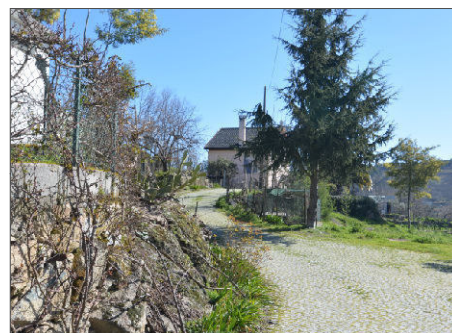
| IDENTIFICAÇÃO DO LOCAL: | Rua Castanheiro do Bento | Nº POLÍCIA: | EDIFÍCIO Nº: 447 |

| ÉPOCA DE CONSTRUÇÃO | 1951-1990 | ESTADO DE CONSERVAÇÃO | EXCELENTE |

| CONSTRUÇÃO | MATERIAL | TIPO | COR |
|---|---|---|---|
| ESTRUTURA | BETÃO ARMADO | | N/A |
| REVESTIMENTO FACHADA | REBOCO | AREADO | ROSA |
| COBERTURA | CHAPA DE FIBROCIMENTO | 2 ÁGUAS | PRETO |

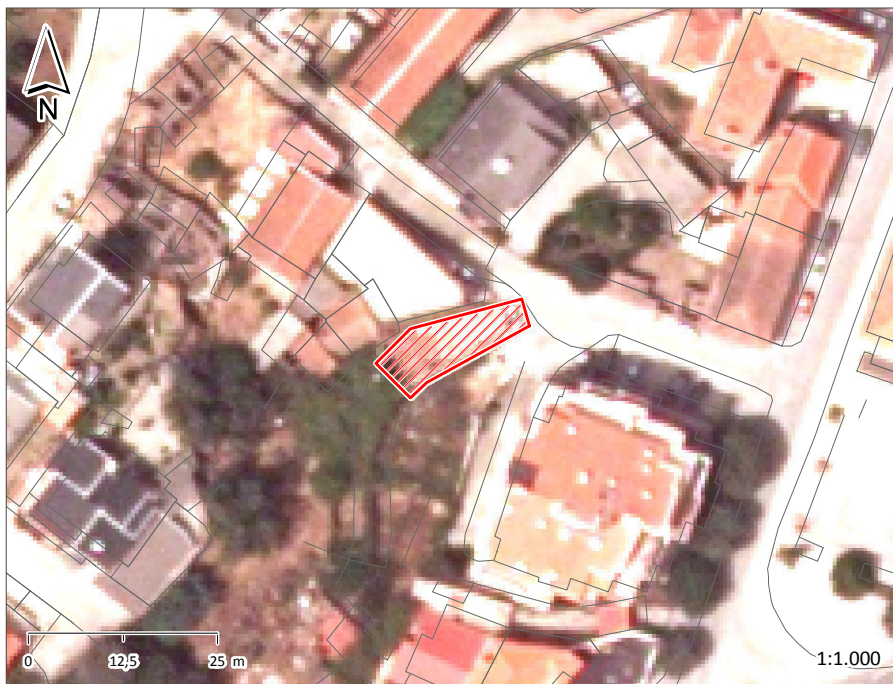
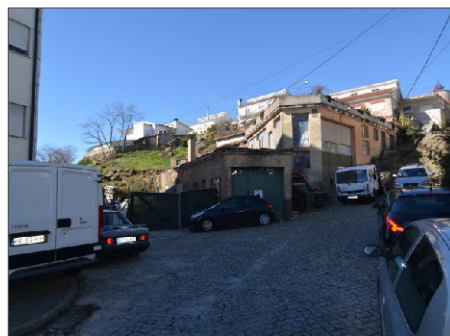
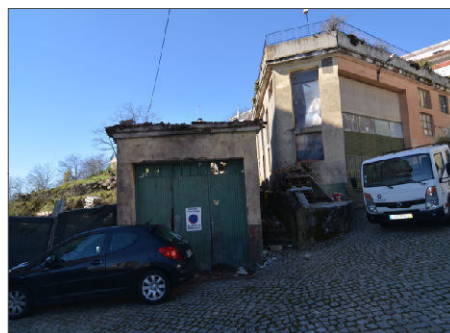
| IDENTIFICAÇÃO DO LOCAL: | Travessa Senhora dos Remédios | Nº POLÍCIA: | EDIFÍCIO Nº: 448 |

| ÉPOCA DE CONSTRUÇÃO | 1900-1950 | ESTADO DE CONSERVAÇÃO | PÉSSIMO |
| VALOR ARQUITETÓNICO | SEM QUALIDADE | TIPOLOGIA DO EDIFICADO | ISOLADO |

| Devoluto - sem cobertura |

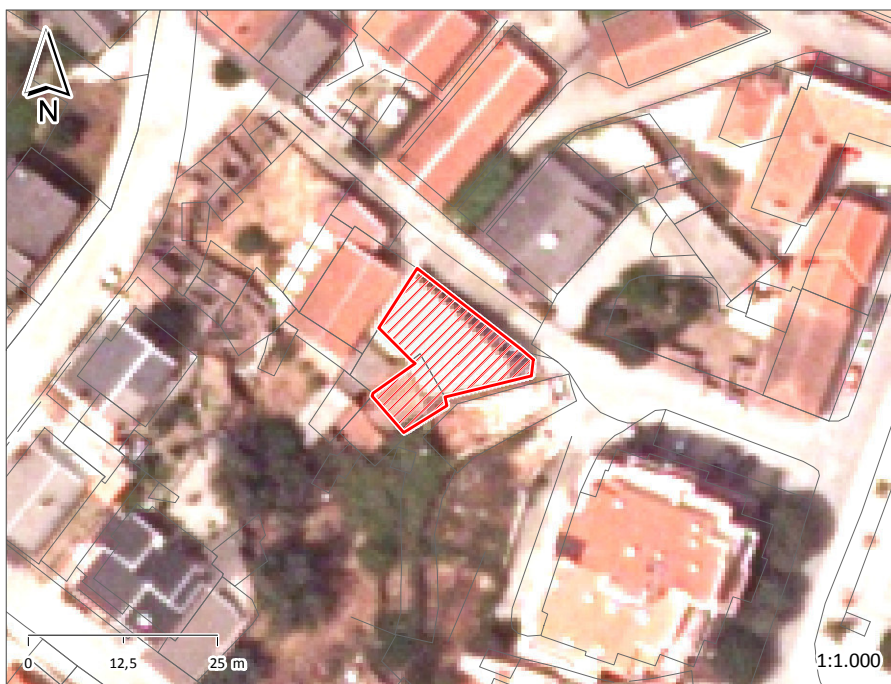
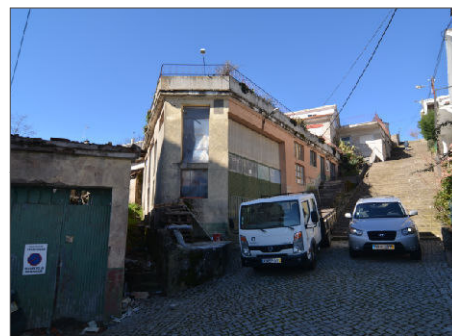
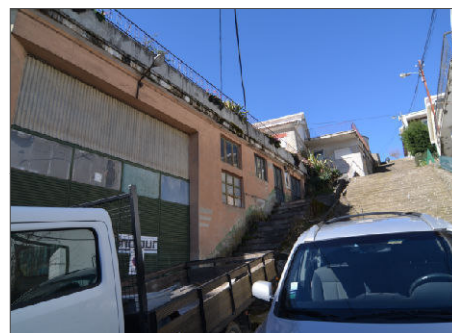
| IDENTIFICAÇÃO DO LOCAL: | Travessa Senhora dos Remédios | Nº POLÍCIA: | EDIFÍCIO Nº: 449 |

| ÉPOCA DE CONSTRUÇÃO | 1900-1950 | ESTADO DE CONSERVAÇÃO | BOM |
| VALOR ARQUITETÓNICO | COM QUALIDADE | TIPOLOGIA DO EDIFICADO | BANDA |

| Devoluto |

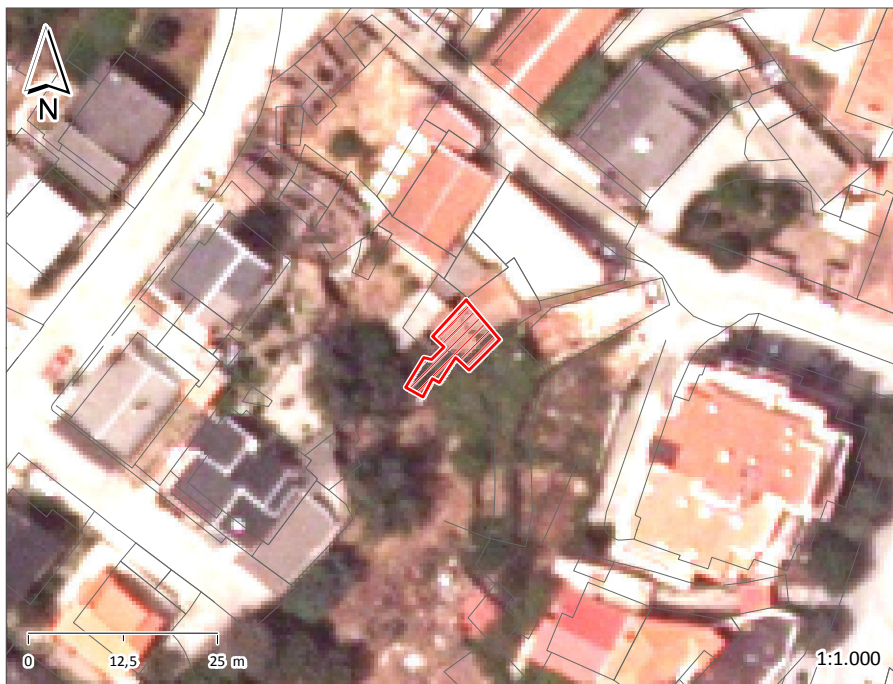
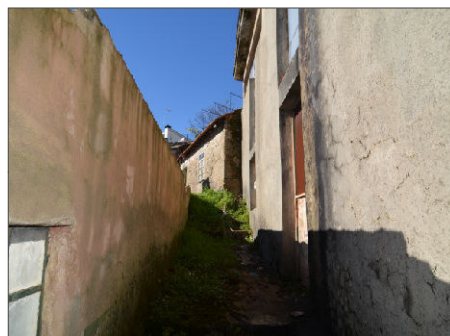
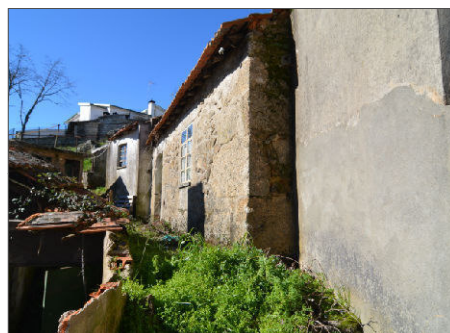
| IDENTIFICAÇÃO DO LOCAL: | Travessa Senhora dos Remédios | Nº POLÍCIA: | EDIFÍCIO Nº: 450 |

| ÉPOCA DE CONSTRUÇÃO | ANTERIOR A 1900 | ESTADO DE CONSERVAÇÃO | MAU |
| VALOR ARQUITETÓNICO | COM QUALIDADE | TIPOLOGIA DO EDIFICADO | ISOLADO |

| Devoluto |

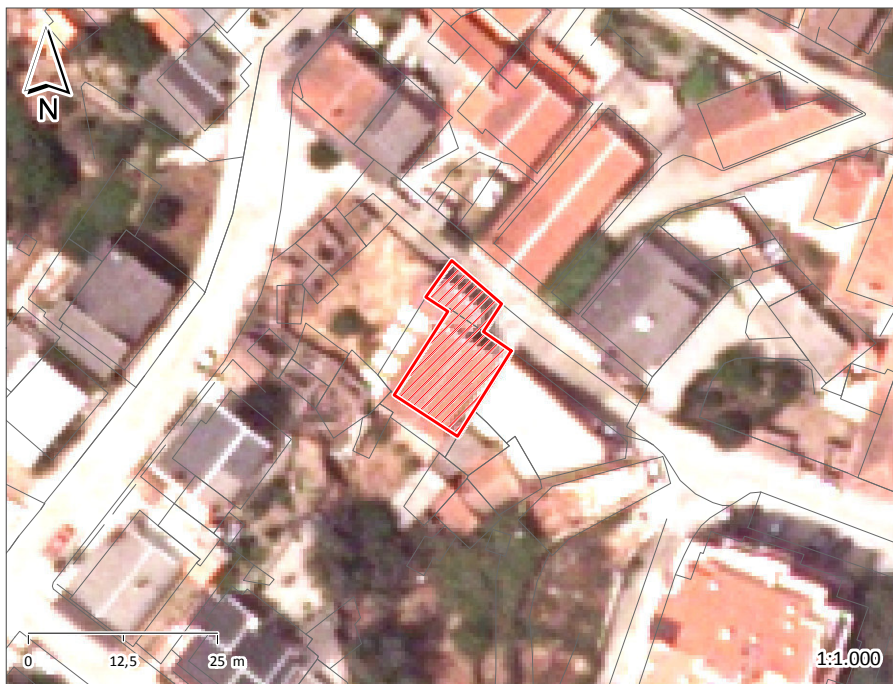
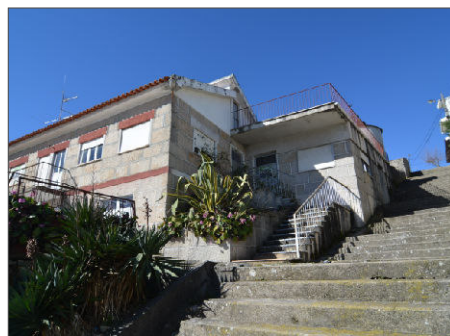
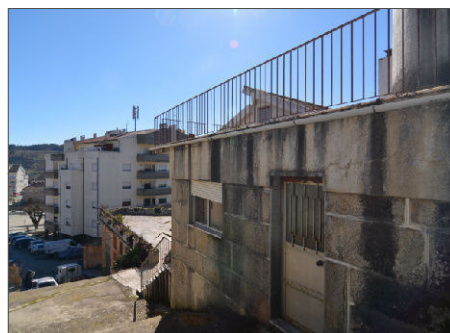
| IDENTIFICAÇÃO DO LOCAL: | Travessa Senhora dos Remédios | Nº POLÍCIA: | 11 | EDIFÍCIO Nº: | 451 |

| ÉPOCA DE CONSTRUÇÃO | 1900-1950 | ESTADO DE CONSERVAÇÃO | BOM |
| VALOR ARQUITETÓNICO | COM QUALIDADE | TIPOLOGIA DO EDIFICADO | ISOLADO |

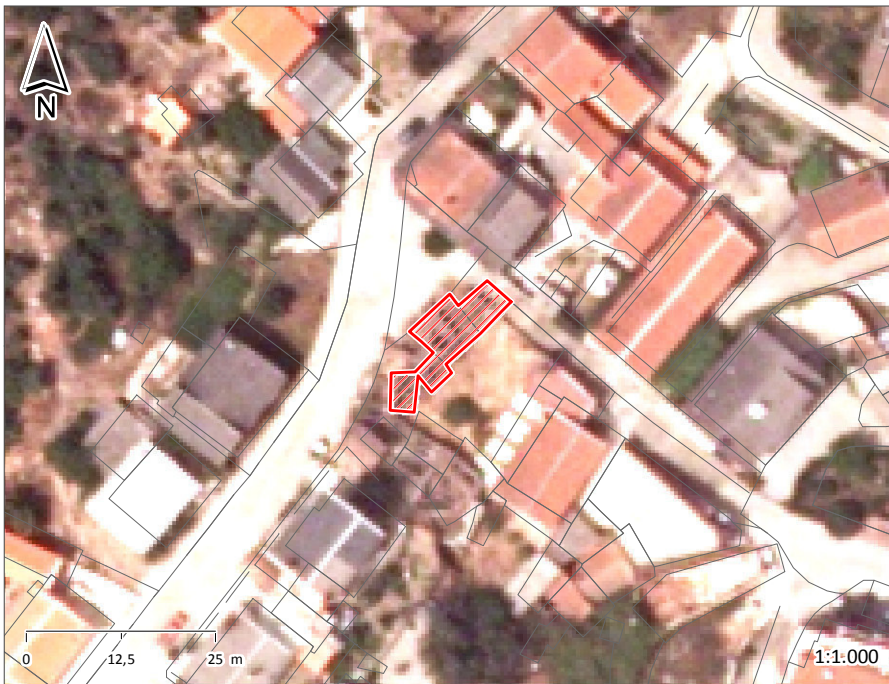
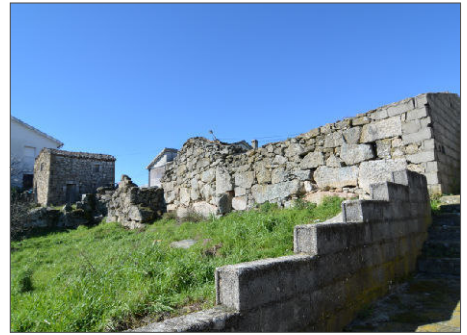
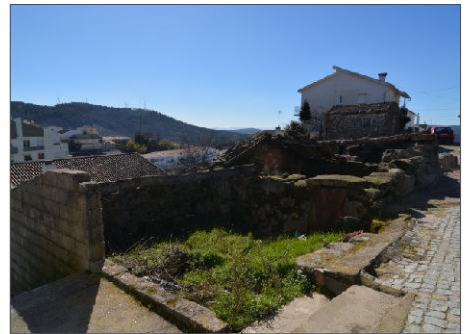
| IDENTIFICAÇÃO DO LOCAL: | Travessa Senhora dos Remédios | Nº POLÍCIA: | EDIFÍCIO Nº: 452 |

| ÉPOCA DE CONSTRUÇÃO | ANTERIOR A 1900 | ESTADO DE CONSERVAÇÃO | PÉSSIMO |
| VALOR ARQUITETÓNICO | SEM QUALIDADE | TIPOLOGIA DO EDIFICADO | ISOLADO |

Devoluto

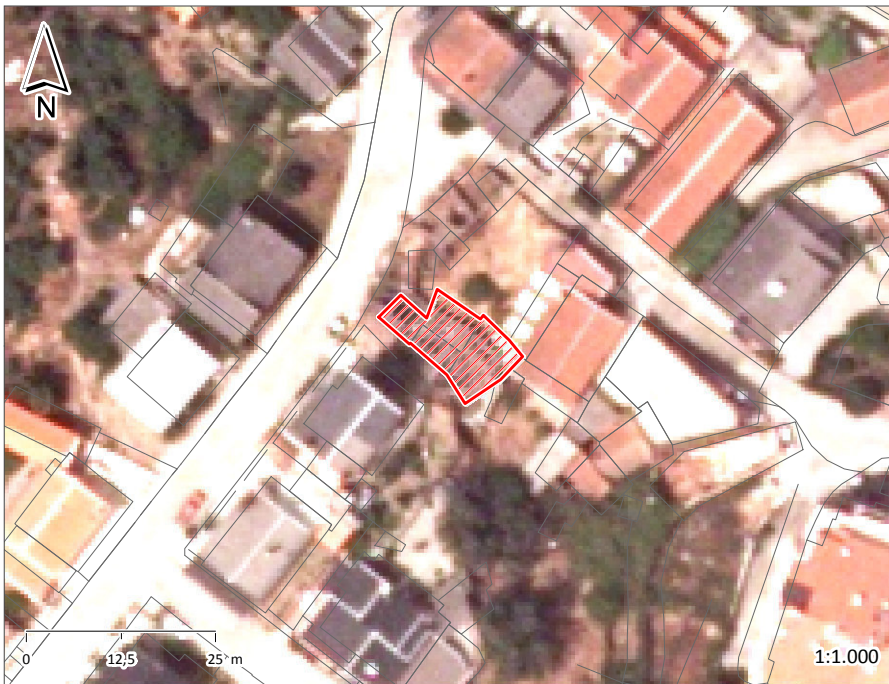
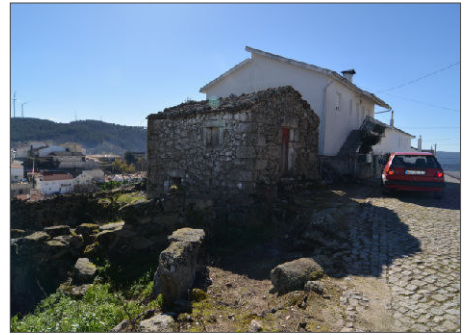
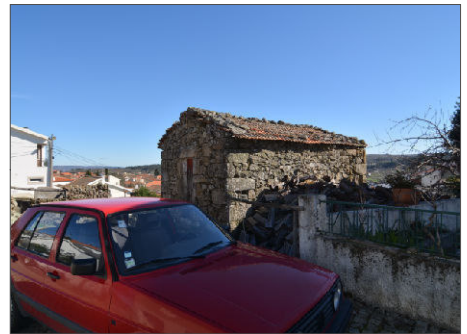
| IDENTIFICAÇÃO DO LOCAL: | Travessa Senhora dos Remédios | Nº POLÍCIA: | EDIFÍCIO Nº: 453 |

| ÉPOCA DE CONSTRUÇÃO | ANTERIOR A 1900 | ESTADO DE CONSERVAÇÃO | MAU |
| VALOR ARQUITETÓNICO | SEM QUALIDADE | TIPOLOGIA DO EDIFICADO | ISOLADO |

Devoluto

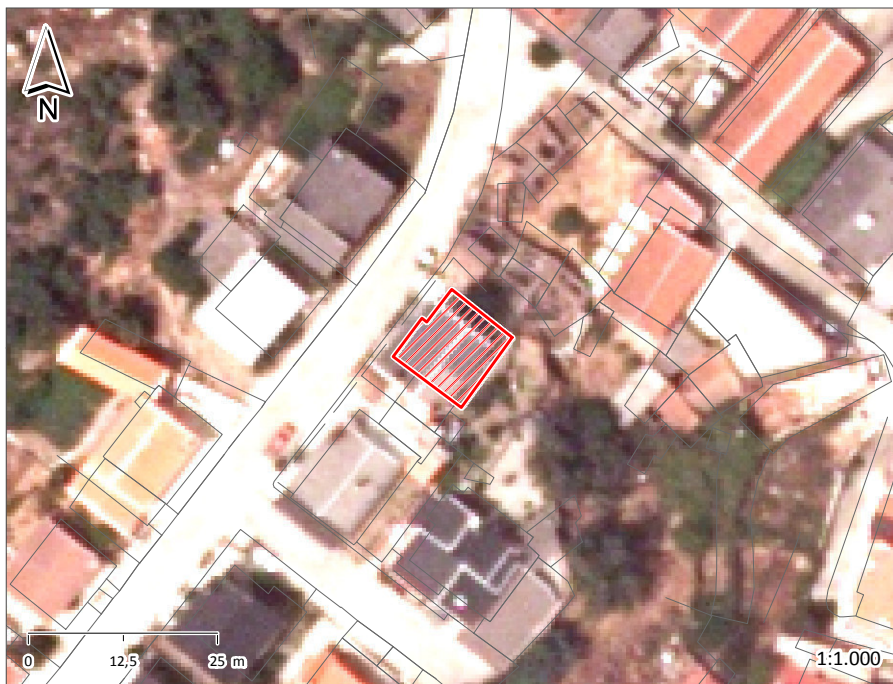
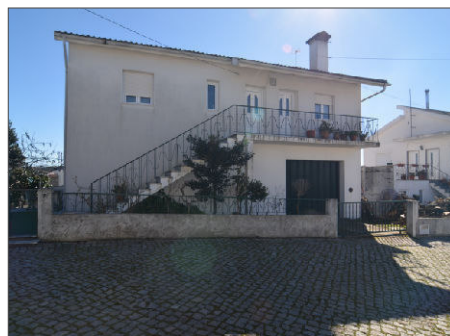
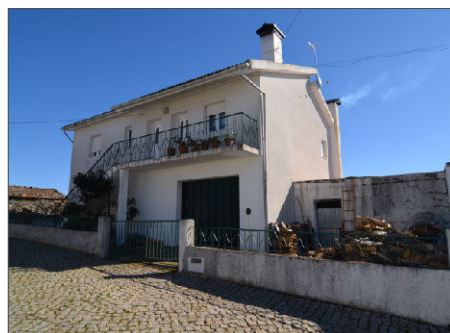
| IDENTIFICAÇÃO DO LOCAL: | Rua Nossa Senhora dos Remédios | Nº POLÍCIA: | 29 | EDIFÍCIO Nº: | 454 |

| ÉPOCA DE CONSTRUÇÃO | 1951-1990 | ESTADO DE CONSERVAÇÃO | EXCELENTE |
| VALOR ARQUITETÓNICO | COM QUALIDADE | TIPOLOGIA DO EDIFICADO | ISOLADO |

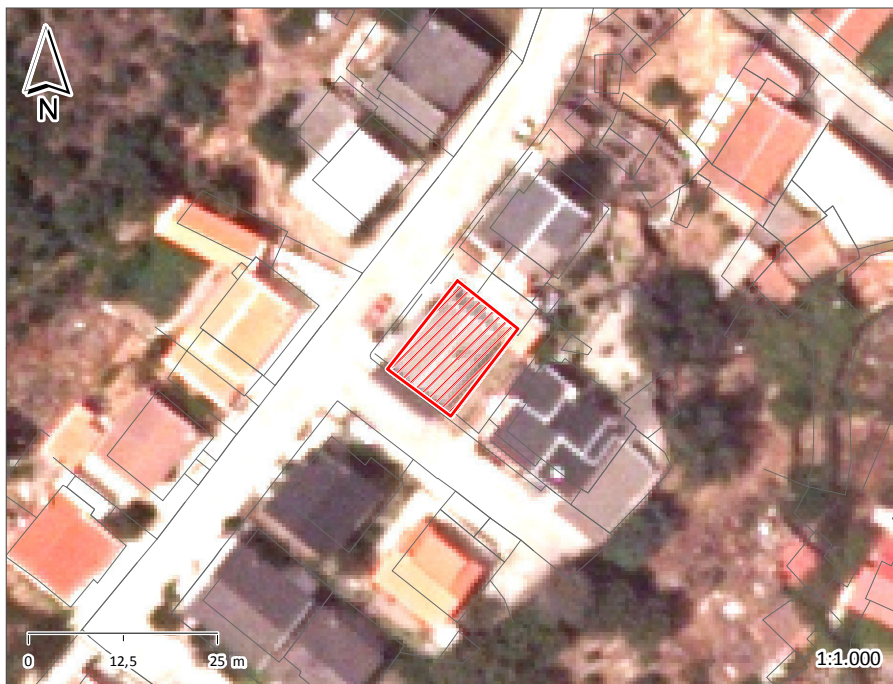
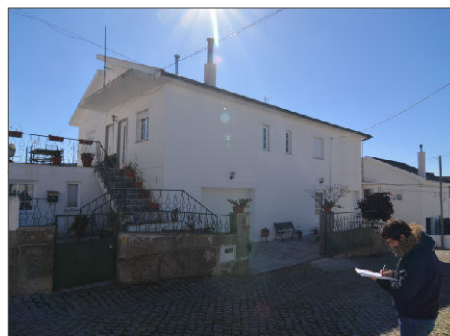
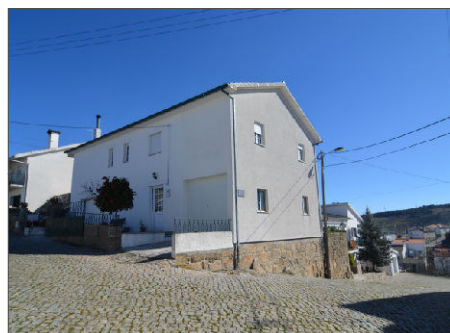
| IDENTIFICAÇÃO DO LOCAL: | Rua Nossa Senhora dos Remédios | Nº POLÍCIA: | 31 | EDIFÍCIO Nº: | 455 |

| ÉPOCA DE CONSTRUÇÃO | 1951-1990 | ESTADO DE CONSERVAÇÃO | EXCELENTE |
| VALOR ARQUITETÓNICO | COM QUALIDADE | TIPOLOGIA DO EDIFICADO | ISOLADO |

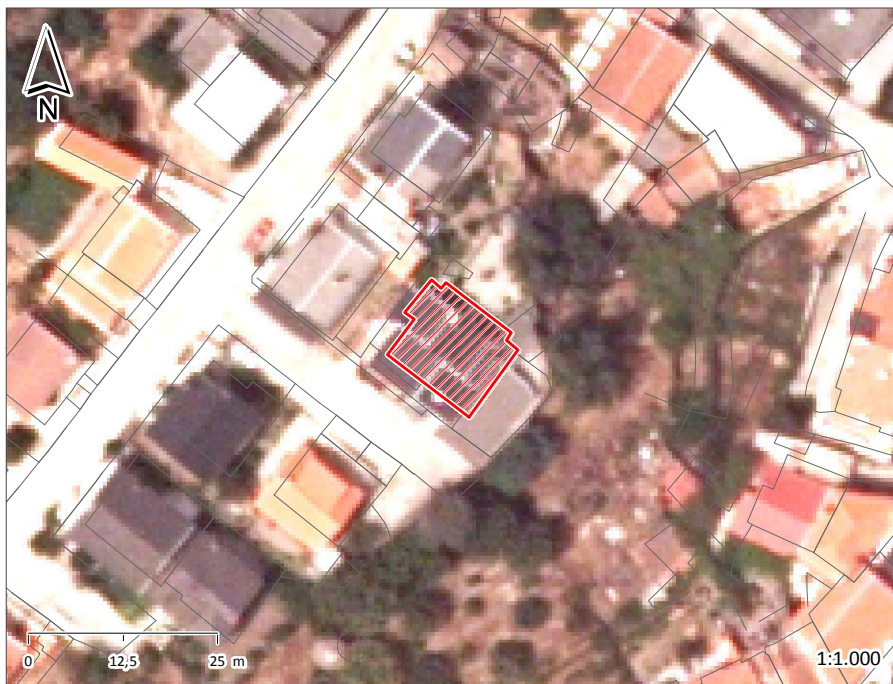
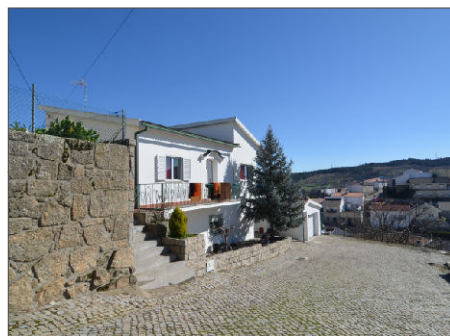
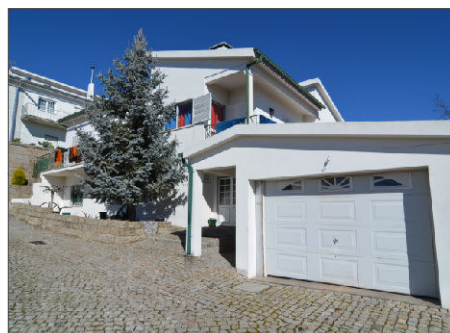
| IDENTIFICAÇÃO DO LOCAL: | Rua Nossa Senhora dos Remédios | Nº POLÍCIA: | EDIFÍCIO Nº: 456 |

| ÉPOCA DE CONSTRUÇÃO | 1951-1990 | ESTADO DE CONSERVAÇÃO | EXCELENTE |
| VALOR ARQUITETÓNICO | COM QUALIDADE | TIPOLOGIA DO EDIFICADO | ISOLADO |

| CONSTRUÇÃO | MATERIAL | TIPO | COR |
|---|---|---|---|
| ESTRUTURA | BETÃO ARMADO | | N/A |
| REVESTIMENTO FACHADA | REBOCO | AREADO | BRANCO |
| COBERTURA | TELHA CERÂMICA | 2 ÁGUAS | VERDE |

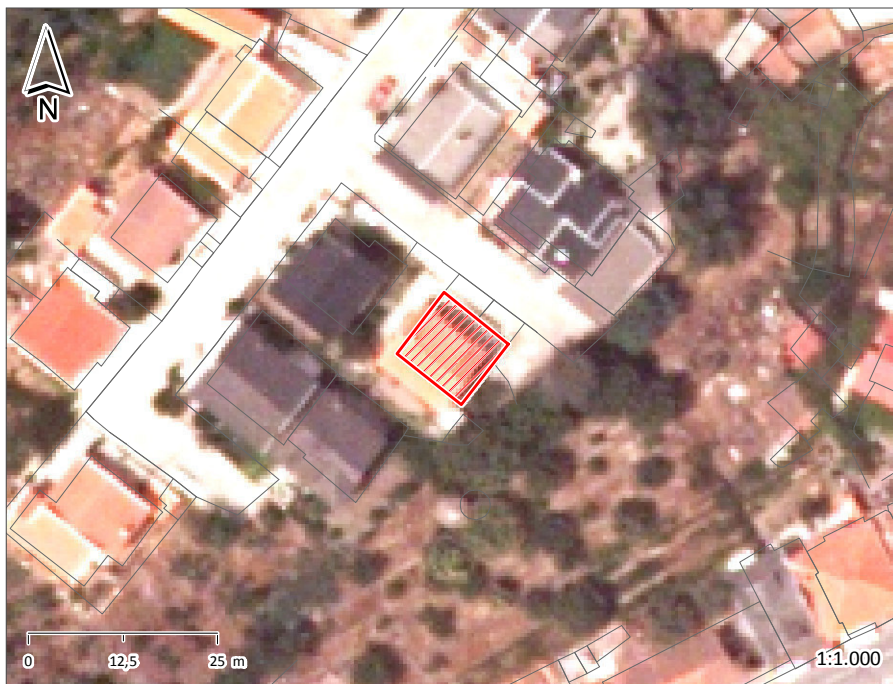
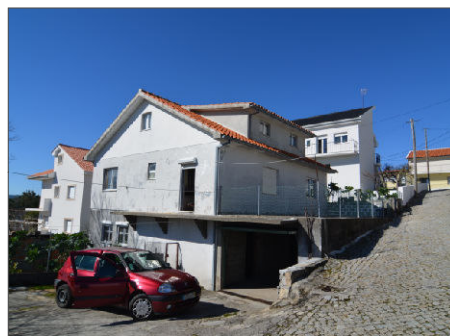
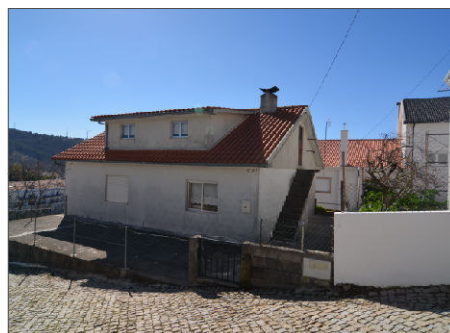
| IDENTIFICAÇÃO DO LOCAL: | Rua Nossa Senhora dos Remédios | Nº POLÍCIA: | 35 | EDIFÍCIO Nº: | 457 |

| ÉPOCA DE CONSTRUÇÃO | 1951-1990 | ESTADO DE CONSERVAÇÃO | EXCELENTE |
| VALOR ARQUITETÓNICO | COM QUALIDADE | TIPOLOGIA DO EDIFICADO | ISOLADO |

| CONSTRUÇÃO | MATERIAL | TIPO | COR |
|---|---|---|---|
| ESTRUTURA | BETÃO ARMADO | | N/A |
| REVESTIMENTO FACHADA | REBOCO | AREADO | CINZA |
| COBERTURA | TELHA CERÂMICA | 2 ÁGUAS | VERDE |

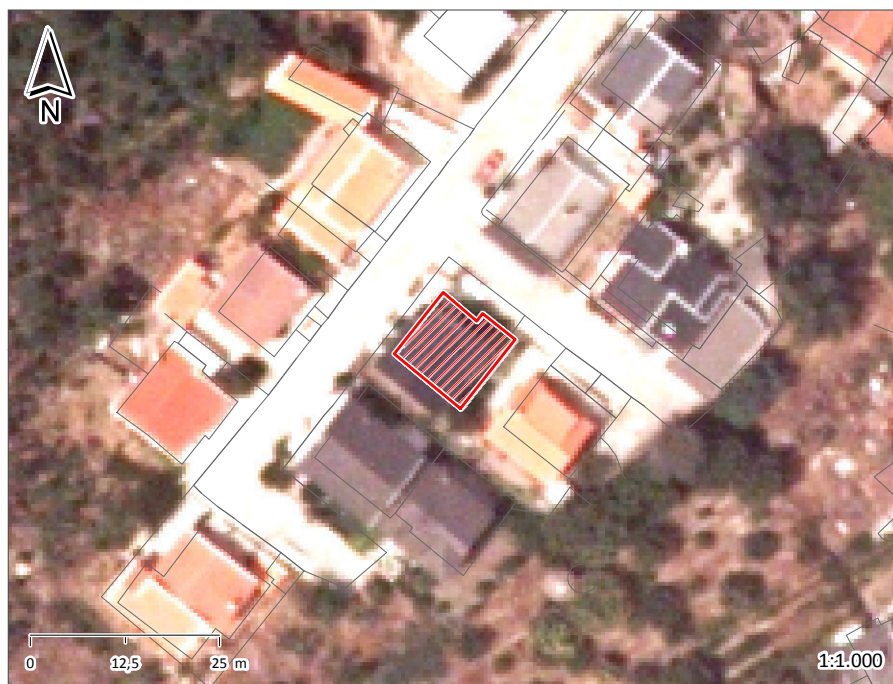
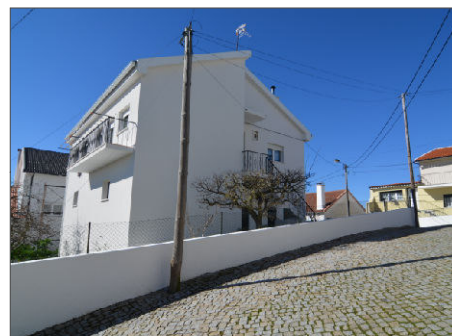
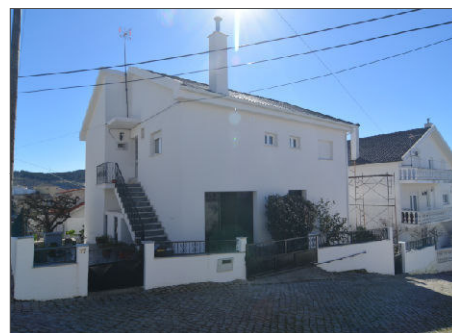
| IDENTIFICAÇÃO DO LOCAL: | Rua Nossa Senhora dos Remédios | Nº POLÍCIA: | 37 | EDIFÍCIO Nº: | 458 |

| ÉPOCA DE CONSTRUÇÃO | 1951-1990 | ESTADO DE CONSERVAÇÃO | EXCELENTE |
| VALOR ARQUITETÓNICO | COM QUALIDADE | TIPOLOGIA DO EDIFICADO | ISOLADO |

| CONSTRUÇÃO | MATERIAL | TIPO | COR |
|---|---|---|---|
| ESTRUTURA | BETÃO ARMADO | | N/A |
| REVESTIMENTO FACHADA | REBOCO | AREADO | BRANCO |
| COBERTURA | TELHA CERÂMICA | 2 ÁGUAS | NATURAL |

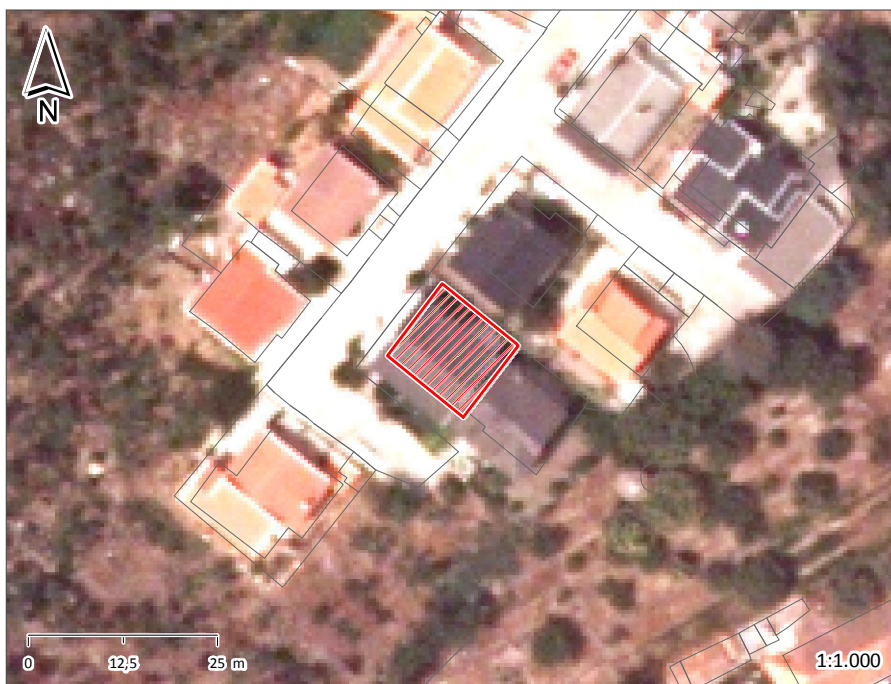
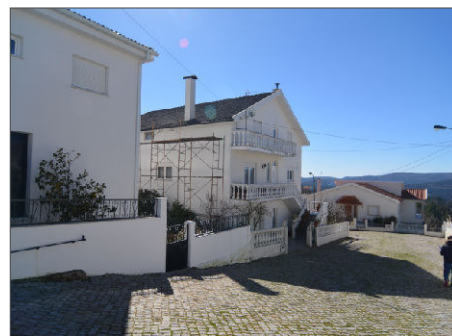
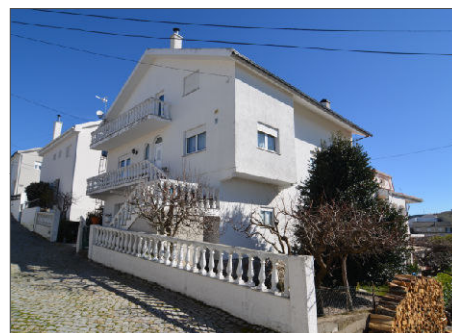
| IDENTIFICAÇÃO DO LOCAL: | Rua Nossa Senhora dos Remédios | Nº POLÍCIA: | EDIFÍCIO Nº: 459 |

| ÉPOCA DE CONSTRUÇÃO | 1951-1990 | ESTADO DE CONSERVAÇÃO | EXCELENTE |
| VALOR ARQUITETÓNICO | COM QUALIDADE | TIPOLOGIA DO EDIFICADO | ISOLADO |

| CONSTRUÇÃO | MATERIAL | TIPO | COR |
|---|---|---|---|
| ESTRUTURA | BETÃO ARMADO | | N/A |
| REVESTIMENTO FACHADA | REBOCO | CARAPINHA | BRANCO |
| COBERTURA | CHAPA DE FIBROCIMENTO | 2 ÁGUAS | PRETO |

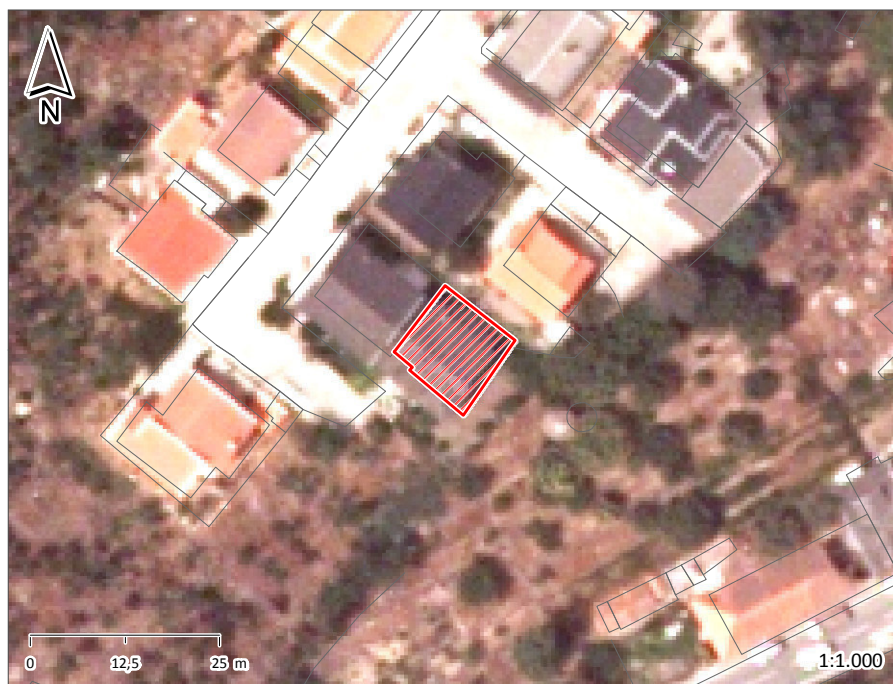
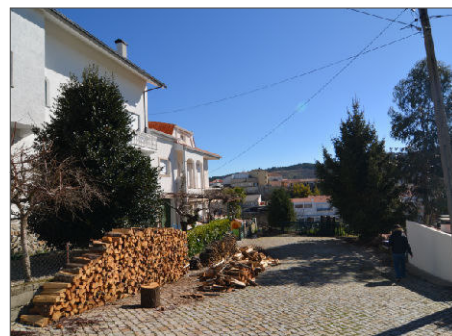
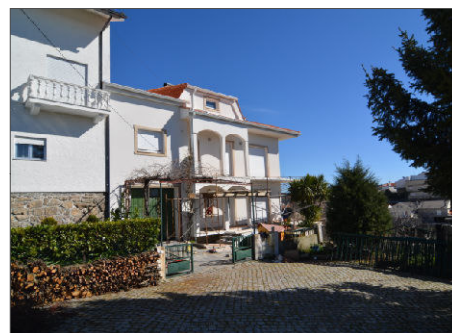
| IDENTIFICAÇÃO DO LOCAL: | Rua Nossa Senhora dos Remédios | Nº POLÍCIA: | 41 | EDIFÍCIO Nº: | 460 |

| ÉPOCA DE CONSTRUÇÃO | POSTERIOR A 1990 | ESTADO DE CONSERVAÇÃO | EXCELENTE |
| VALOR ARQUITETÓNICO | COM QUALIDADE | TIPOLOGIA DO EDIFICADO | BANDA |

| CONSTRUÇÃO | MATERIAL | TIPO | COR |
|---|---|---|---|
| ESTRUTURA | BETÃO ARMADO | | N/A |
| REVESTIMENTO FACHADA | REBOCO | AREADO | BRANCO |
| COBERTURA | TELHA CERÂMICA | 2 ÁGUAS | NATURAL |

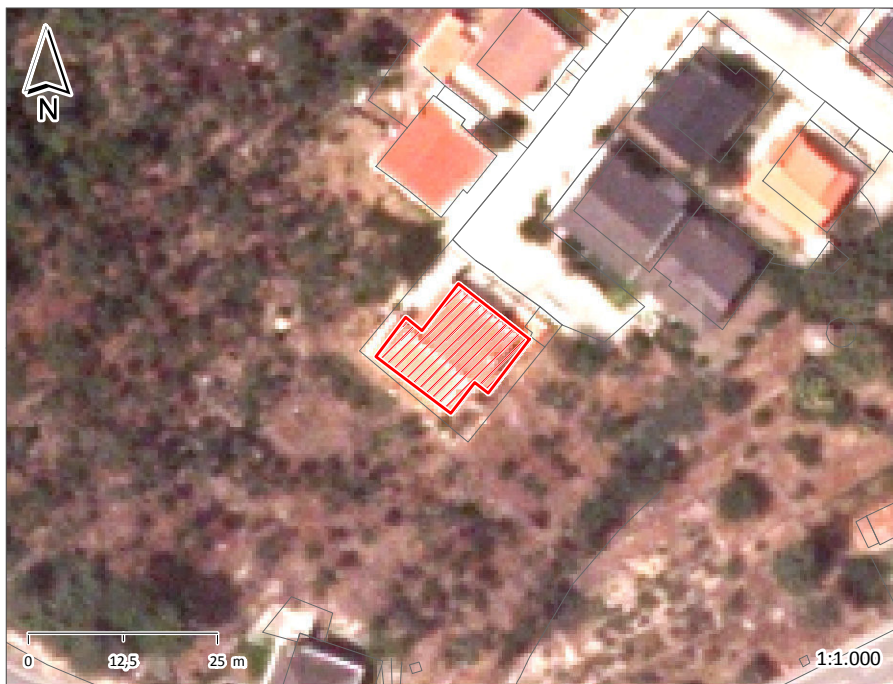
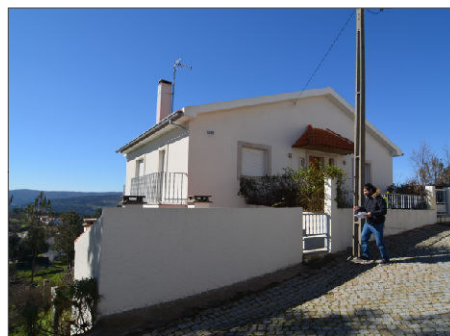
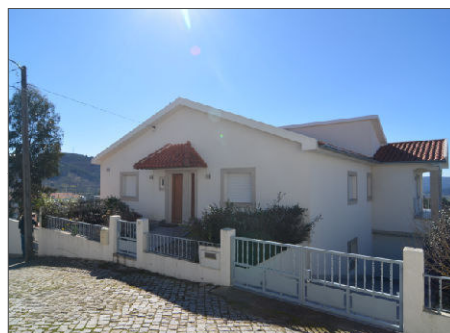
| IDENTIFICAÇÃO DO LOCAL: | Rua Nossa Senhora dos Remédios | Nº POLÍCIA: | 34 | EDIFÍCIO Nº: | 461 |

| ÉPOCA DE CONSTRUÇÃO | POSTERIOR A 1990 | ESTADO DE CONSERVAÇÃO | EXCELENTE |
| VALOR ARQUITETÓNICO | COM QUALIDADE | TIPOLOGIA DO EDIFICADO | ISOLADO |
