## OPERAÇÃO DE REABILITAÇÃO URBANA DA ARU DO CENTRO URBANO DA VILA DE SERNANCELHE

### Programa Estratégico de Reabilitação Urbana

Caderno II – Caracterização do Edificado e do Espaço Público | setembro 2016

Fase 2 – Programa Estratégico de Reabilitação Urbana

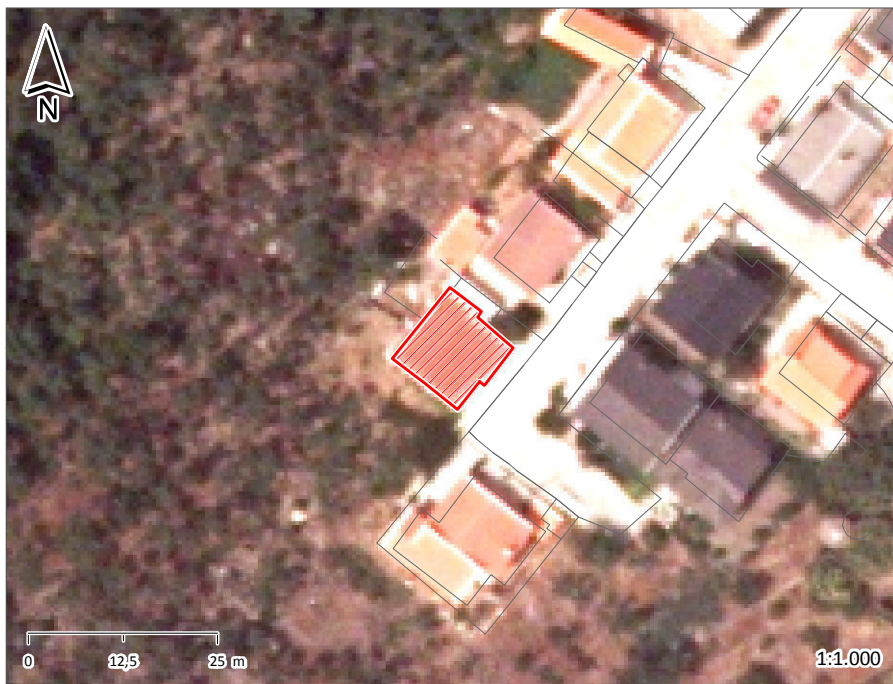
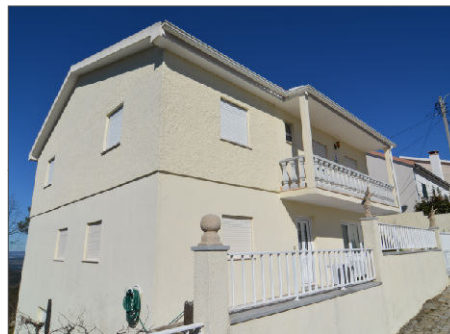
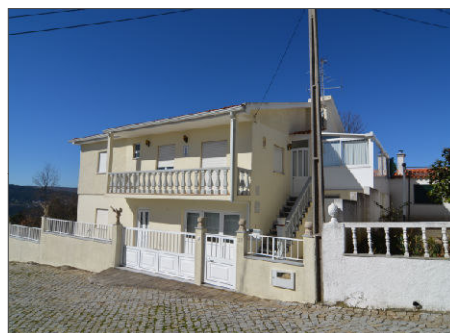
| IDENTIFICAÇÃO DO LOCAL: | Rua Nossa Senhora dos Remédios | Nº POLÍCIA: | 32 | EDIFÍCIO Nº: | 462 |

| ÉPOCA DE CONSTRUÇÃO | 1951-1990 | ESTADO DE CONSERVAÇÃO | EXCELENTE |
| VALOR ARQUITETÓNICO | COM QUALIDADE | TIPOLOGIA DO EDIFICADO | ISOLADO |

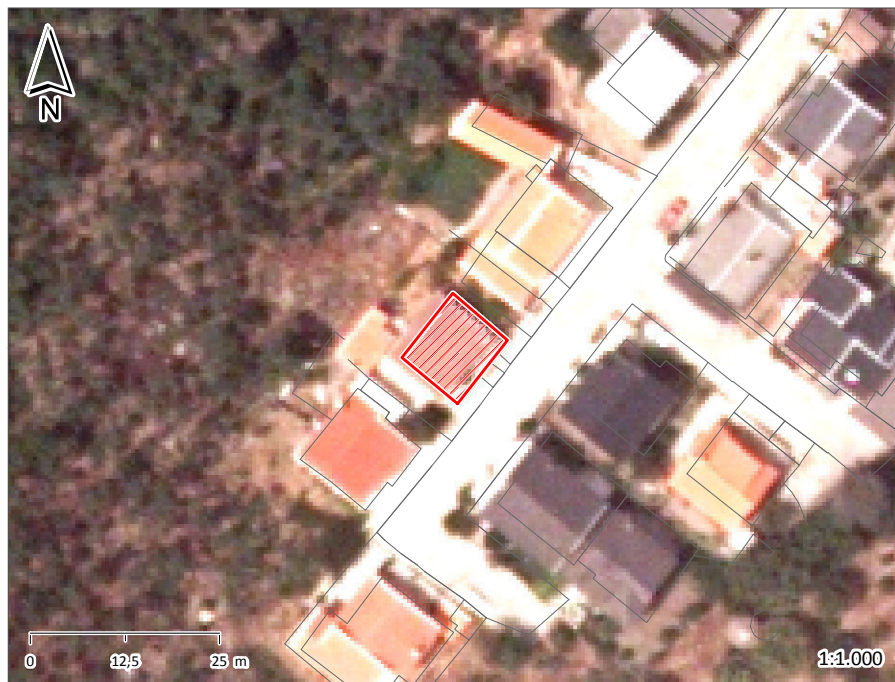
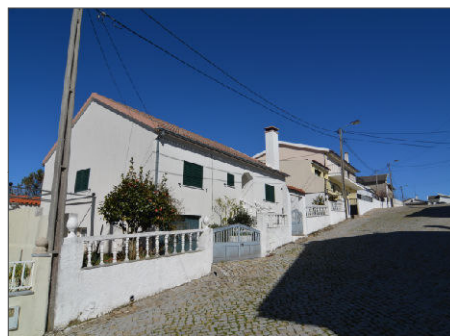
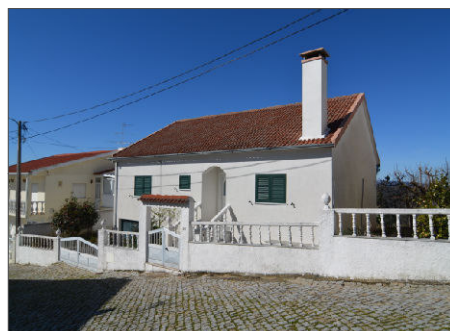
| IDENTIFICAÇÃO DO LOCAL: | Rua Nossa Senhora dos Remédios | Nº POLÍCIA: | 30 | EDIFÍCIO Nº: | 463 |

| ÉPOCA DE CONSTRUÇÃO | 1951-1990 | ESTADO DE CONSERVAÇÃO | EXCELENTE |
| VALOR ARQUITETÓNICO | COM QUALIDADE | TIPOLOGIA DO EDIFICADO | ISOLADO |

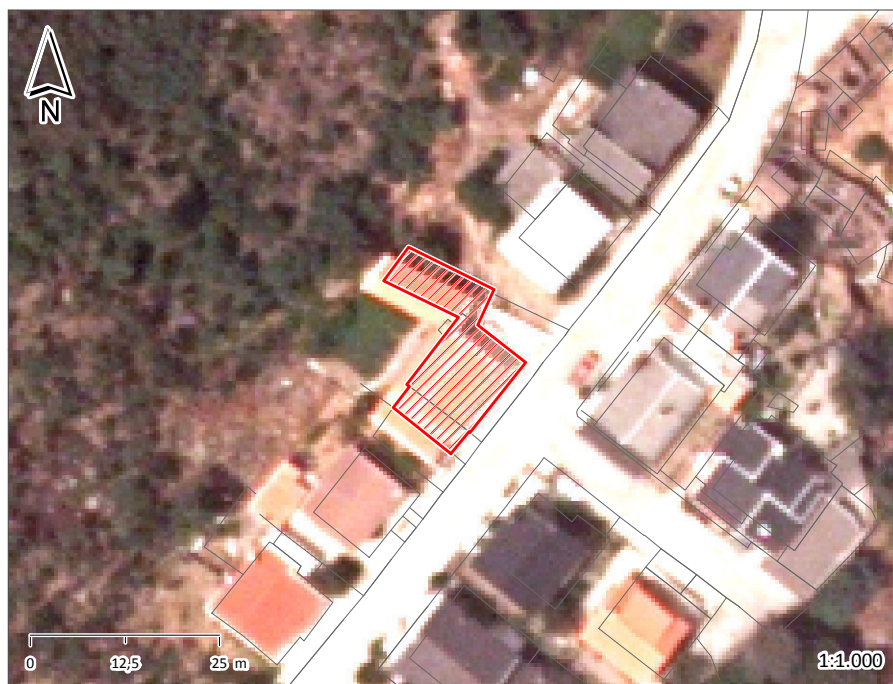
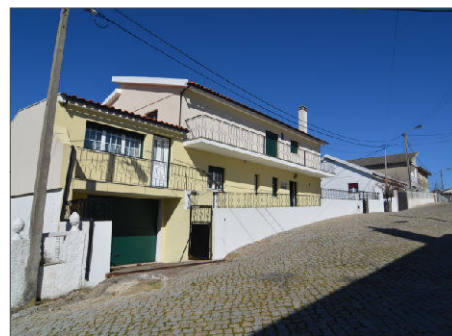
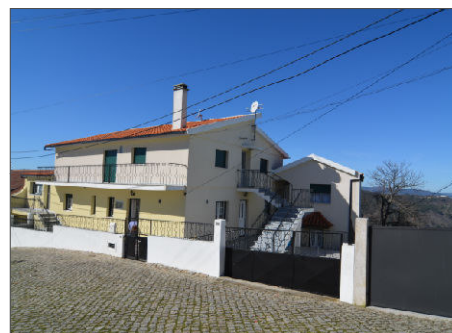
| IDENTIFICAÇÃO DO LOCAL: | Rua Nossa Senhora dos Remédios | Nº POLÍCIA: | 28 | EDIFÍCIO Nº: | 464 |

| ÉPOCA DE CONSTRUÇÃO | 1951-1990 | ESTADO DE CONSERVAÇÃO | EXCELENTE |
| VALOR ARQUITETÓNICO | COM QUALIDADE | TIPOLOGIA DO EDIFICADO | ISOLADO |

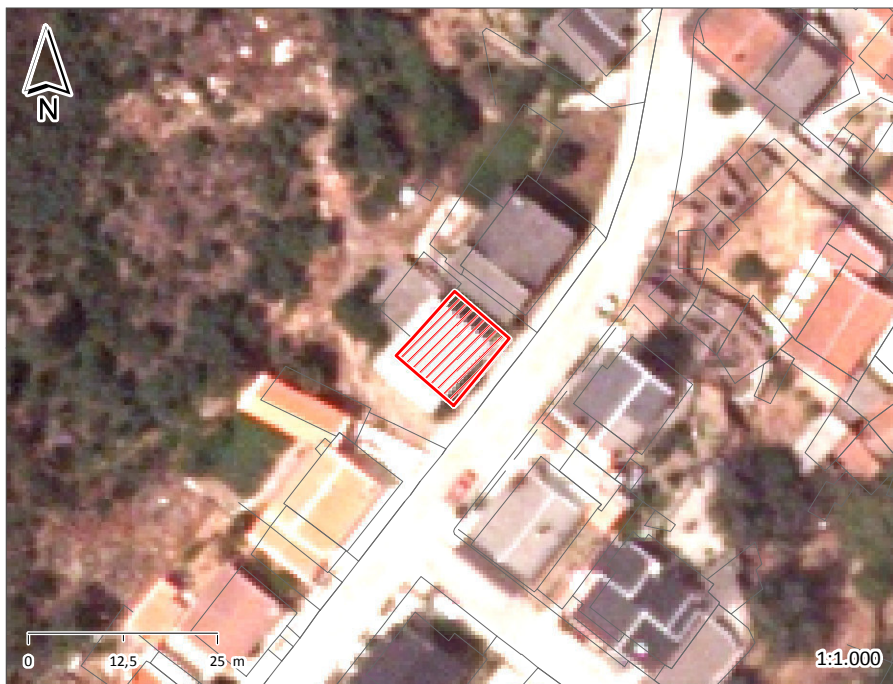
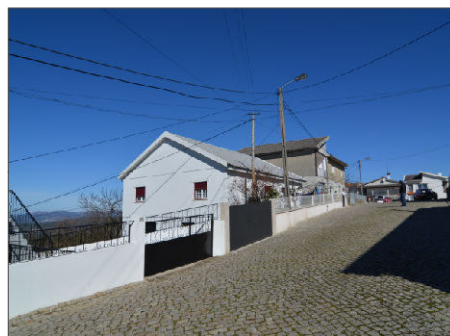
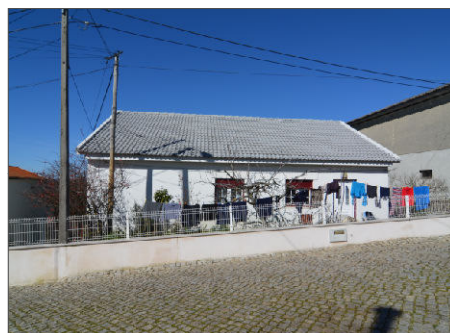
| IDENTIFICAÇÃO DO LOCAL: | Rua Nossa Senhora dos Remédios | Nº POLÍCIA: | 24 | EDIFÍCIO Nº: | 465 |

| ÉPOCA DE CONSTRUÇÃO | 1951-1990 | ESTADO DE CONSERVAÇÃO | EXCELENTE |
| VALOR ARQUITETÓNICO | COM QUALIDADE | TIPOLOGIA DO EDIFICADO | ISOLADO |

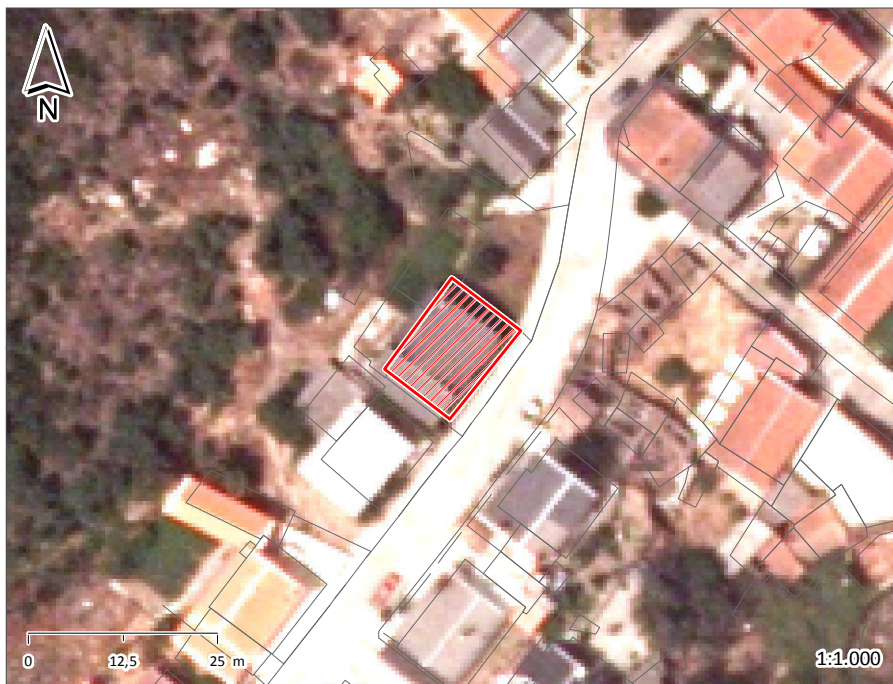
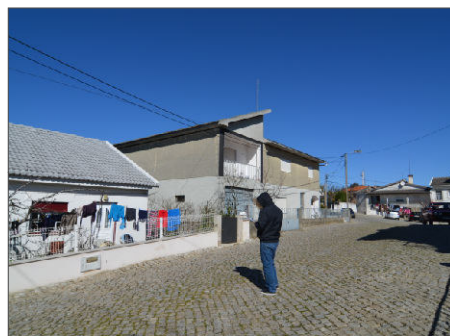
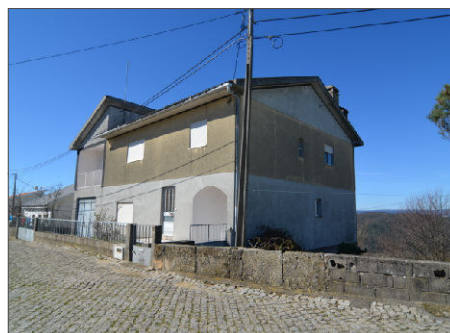
| IDENTIFICAÇÃO DO LOCAL: | Rua Nossa Senhora dos Remédios | Nº POLÍCIA: | 22 | EDIFÍCIO Nº: | 466 |

| ÉPOCA DE CONSTRUÇÃO | 1951-1990 | ESTADO DE CONSERVAÇÃO | EXCELENTE |
| VALOR ARQUITETÓNICO | COM QUALIDADE | TIPOLOGIA DO EDIFICADO | ISOLADO |

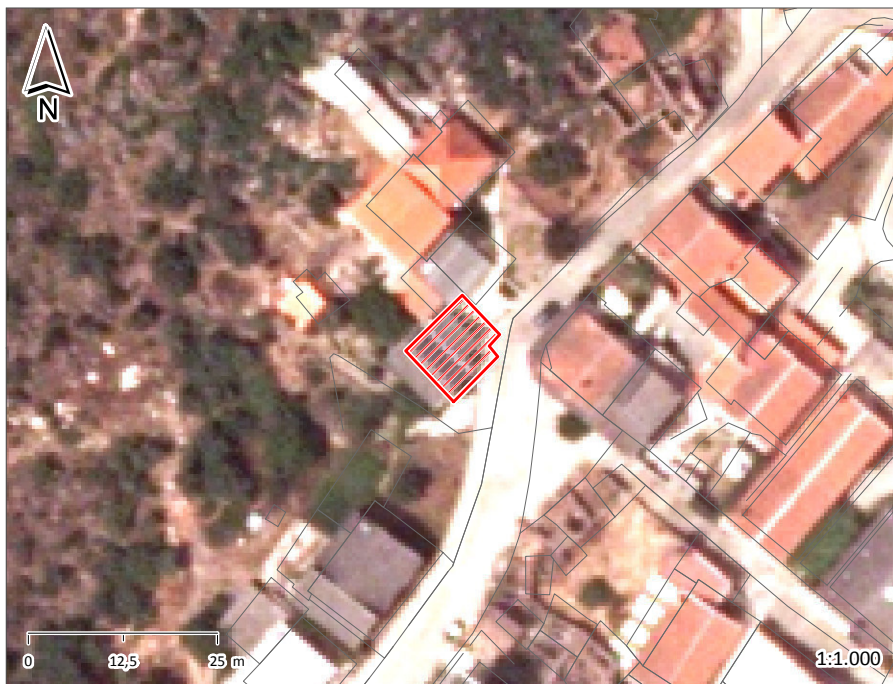
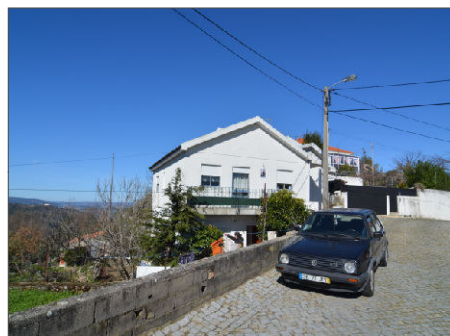
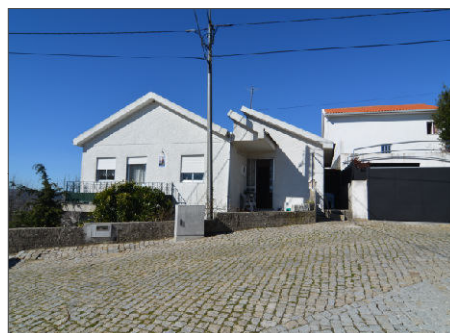
| IDENTIFICAÇÃO DO LOCAL: | Rua Nossa Senhora dos Remédios | Nº POLÍCIA: | EDIFÍCIO Nº: 467 |

| ÉPOCA DE CONSTRUÇÃO | 1951-1990 | ESTADO DE CONSERVAÇÃO | EXCELENTE |
| VALOR ARQUITETÓNICO | COM QUALIDADE | TIPOLOGIA DO EDIFICADO | ISOLADO |

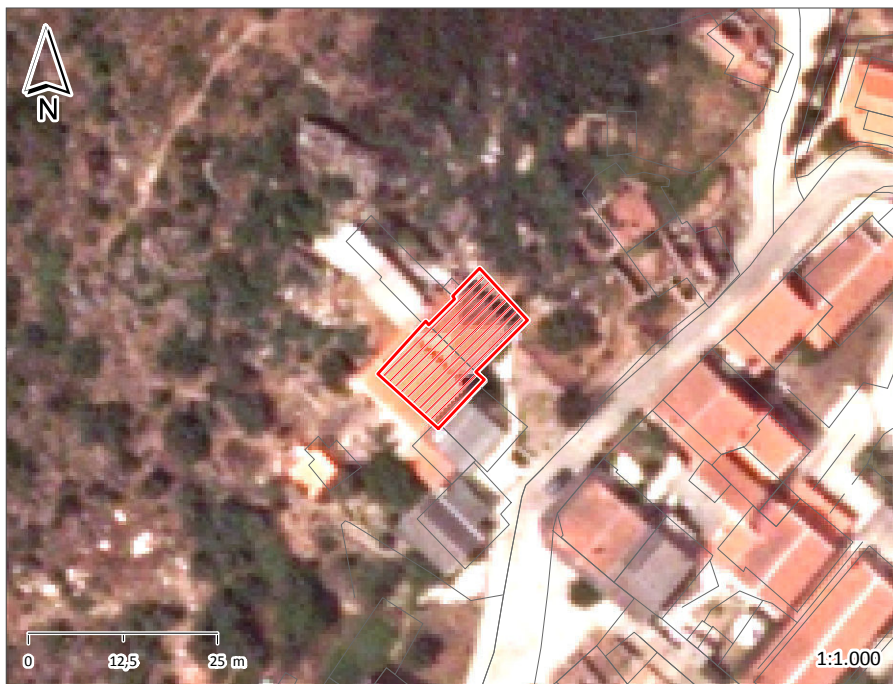
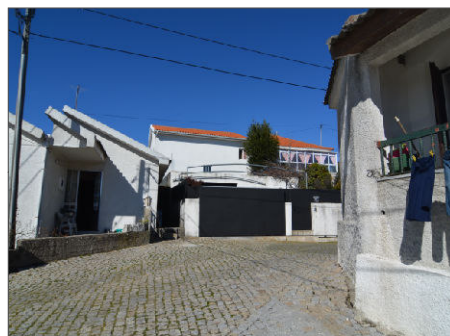
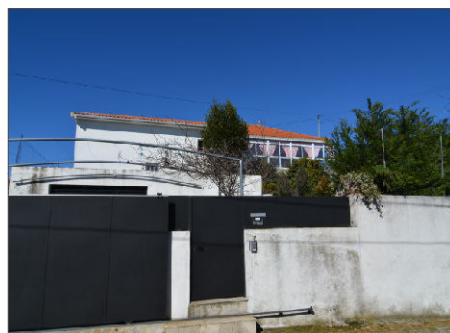
| IDENTIFICAÇÃO DO LOCAL: | Rua Nossa Senhora dos Remédios | Nº POLÍCIA: | 18 | EDIFÍCIO Nº: | 468 |

| ÉPOCA DE CONSTRUÇÃO | 1951-1990 | ESTADO DE CONSERVAÇÃO | EXCELENTE |
| VALOR ARQUITETÓNICO | COM QUALIDADE | TIPOLOGIA DO EDIFICADO | BANDA |

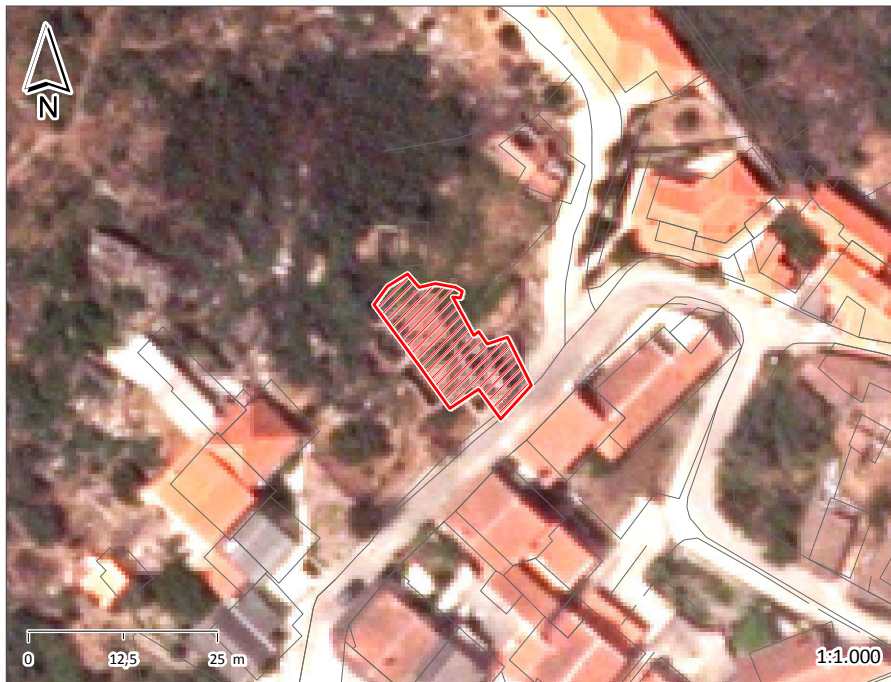
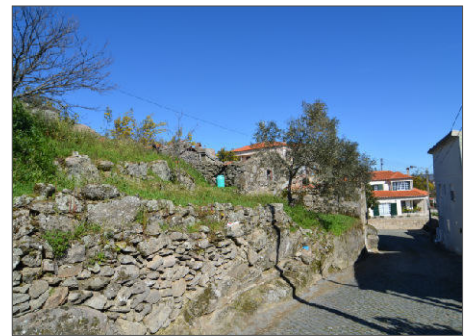
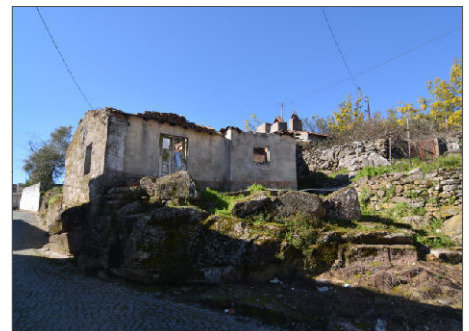
| IDENTIFICAÇÃO DO LOCAL: | Rua Nossa Senhora dos Remédios | Nº POLÍCIA: | EDIFÍCIO Nº: 469 |

| ÉPOCA DE CONSTRUÇÃO | ANTERIOR A 1900 | ESTADO DE CONSERVAÇÃO | MAU |

| CONSTRUÇÃO | MATERIAL | TIPO | COR |
|---|---|---|---|
| ESTRUTURA | GRANITO | | N/A |
| REVESTIMENTO FACHADA | GRANITO REBOCO | | |
| COBERTURA | TELHA | | |

| OBSERVAÇÕES |
|---|
| Devoluto |

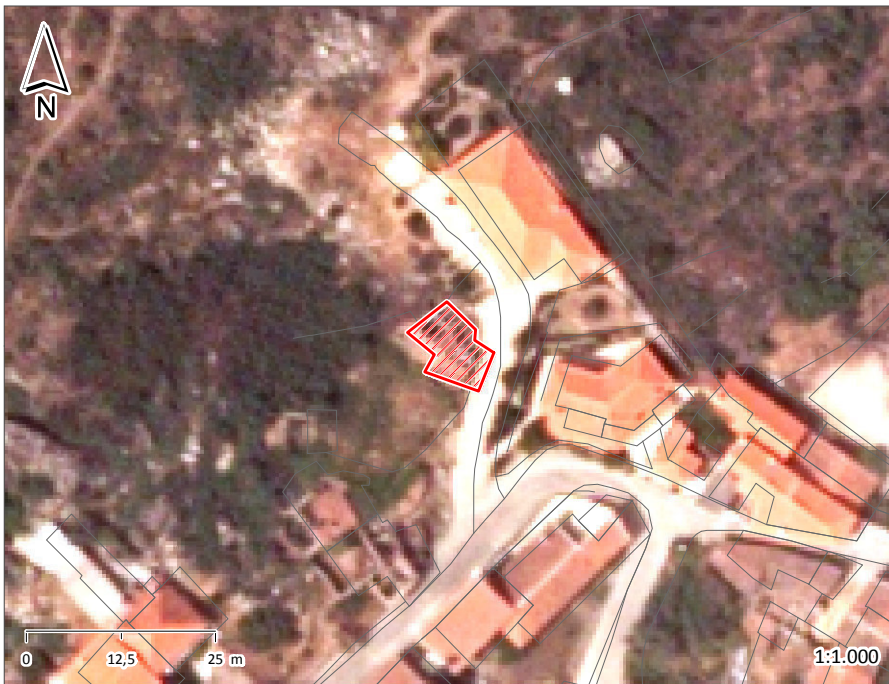
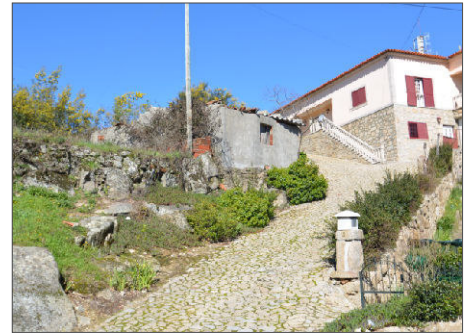
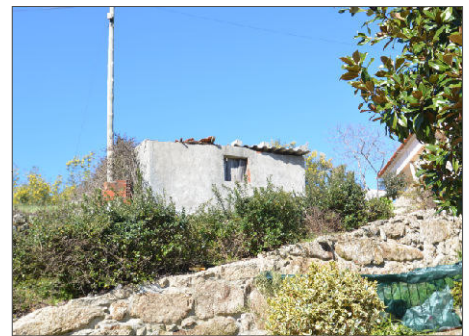
| IDENTIFICAÇÃO DO LOCAL: | Rua Nossa Senhora dos Remédios | Nº POLÍCIA: | EDIFÍCIO Nº: 470 |

| ÉPOCA DE CONSTRUÇÃO | 1951-1990 | ESTADO DE CONSERVAÇÃO | MAU |

| CONSTRUÇÃO | MATERIAL | TIPO | COR |
|---|---|---|---|
| ESTRUTURA | TIJOLO | ALVENARIA | N/A |
| REVESTIMENTO FACHADA | REBOCO | AREADO | |
| COBERTURA | CHAPA DE AÇO | 1 ÁGUA | NATURAL |

Devoluto

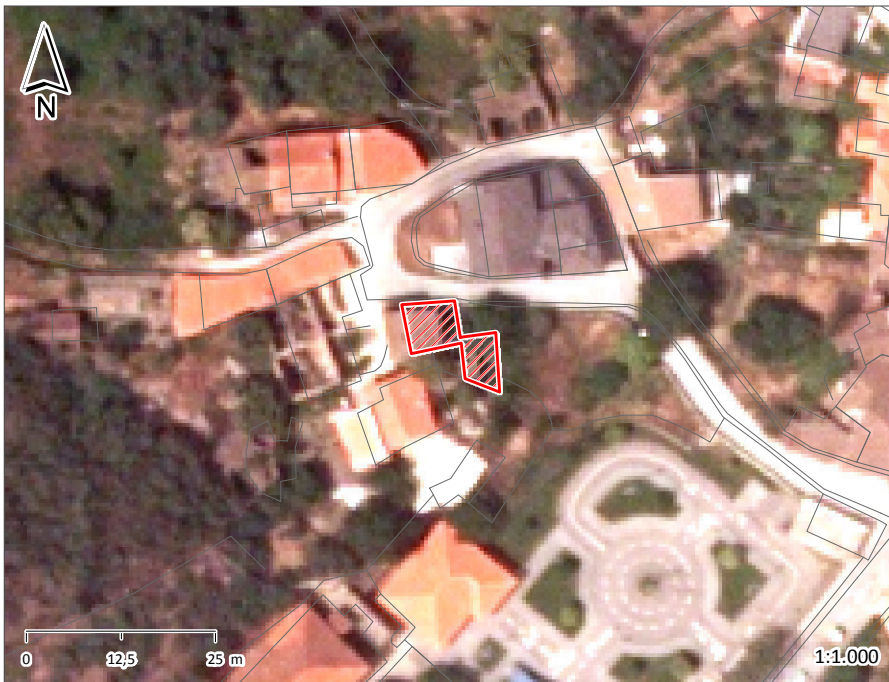
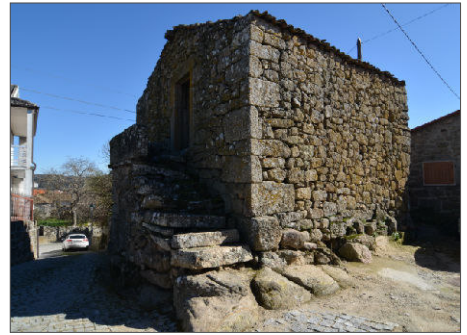
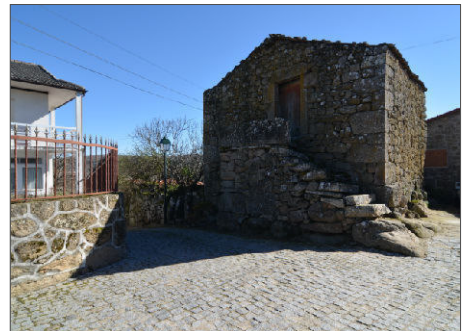
| IDENTIFICAÇÃO DO LOCAL: | Rua Picoto | Nº POLÍCIA: | EDIFÍCIO Nº: 471 |

| ÉPOCA DE CONSTRUÇÃO | ANTERIOR A 1900 | ESTADO DE CONSERVAÇÃO | MÉDIO |

| CONSTRUÇÃO | MATERIAL | TIPO | COR |
|---|---|---|---|
| ESTRUTURA | GRANITO | | N/A |
| COBERTURA | TELHA | 2 ÁGUAS | NATURAL |

Devoluto

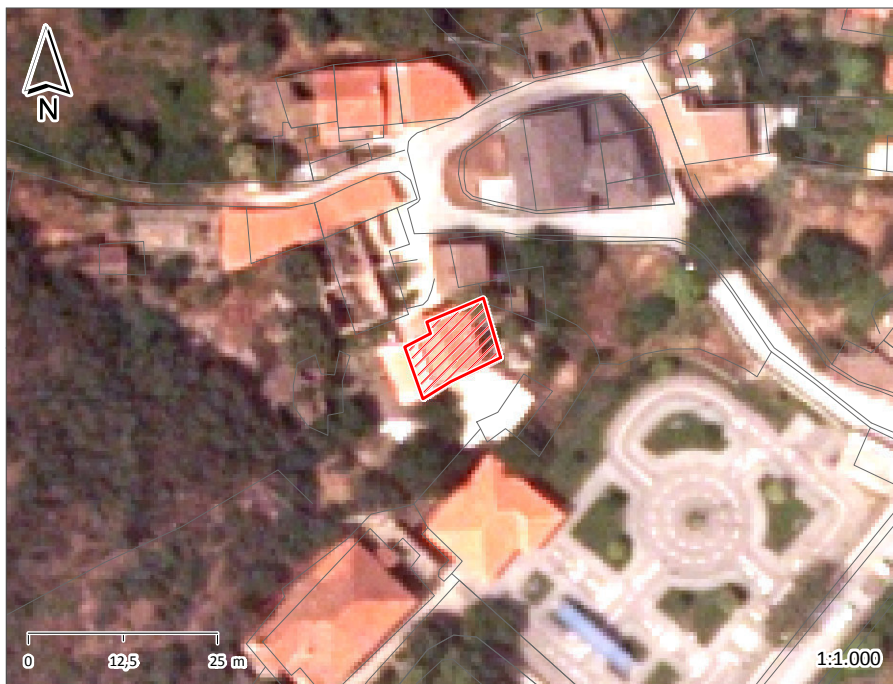
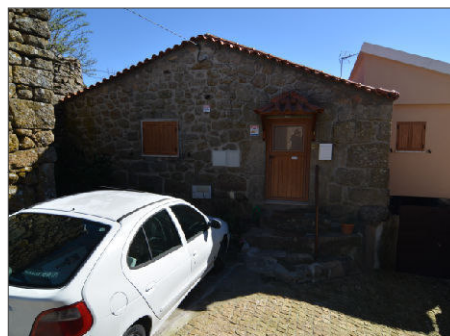
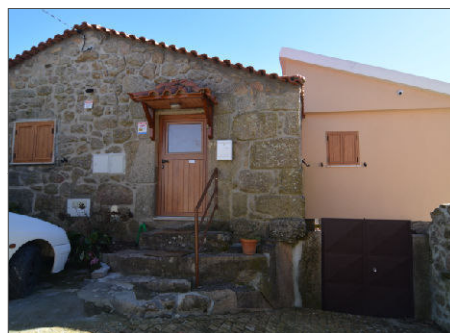
| IDENTIFICAÇÃO DO LOCAL: | Rua Picoto | Nº POLÍCIA: | EDIFÍCIO Nº: 472 |

| ÉPOCA DE CONSTRUÇÃO | ANTERIOR A 1900 | ESTADO DE CONSERVAÇÃO | EXCELENTE |

| CONSTRUÇÃO | MATERIAL | TIPO | COR |
|---|---|---|---|
| ESTRUTURA | GRANITO BETÃO ARMADO | | N/A |
| REVESTIMENTO FACHADA | GRANITO REBOCO | BLOCO AREADO | NATURAL BEGE |
| COBERTURA | TELHA CERÂMICA | 2 ÁGUAS | NATURAL |

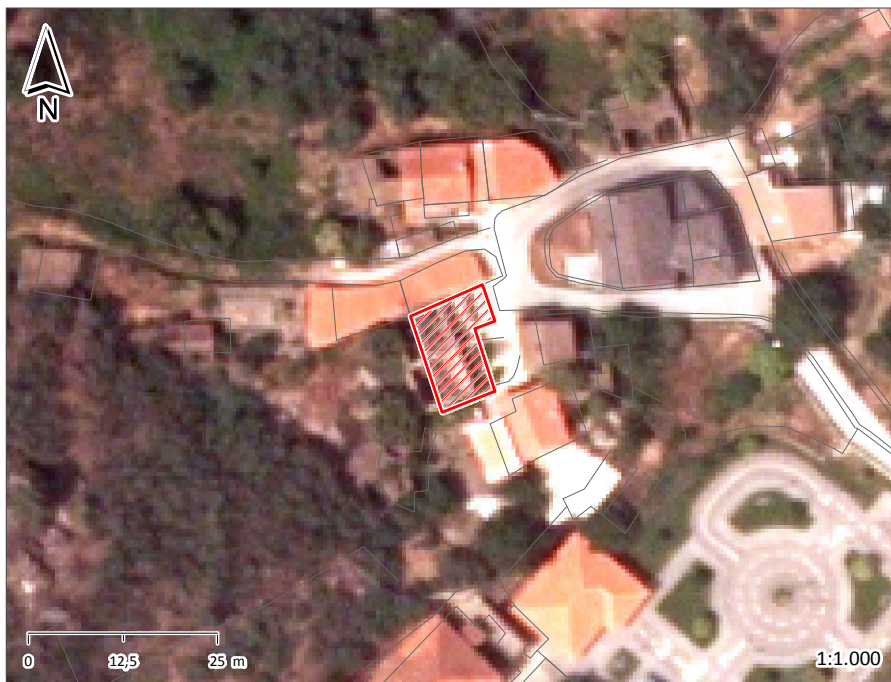
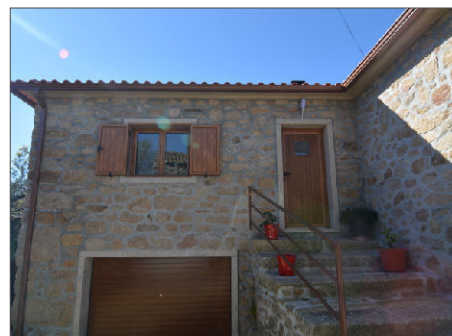
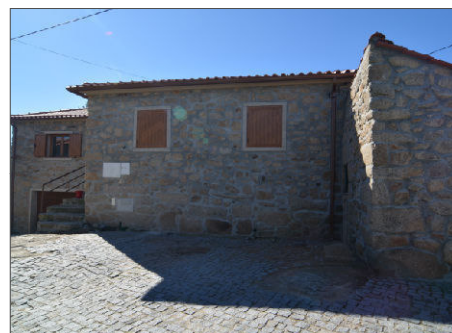
| IDENTIFICAÇÃO DO LOCAL: | Rua Picoto | Nº POLÍCIA: | EDIFÍCIO Nº: 473 |

| ÉPOCA DE CONSTRUÇÃO | ANTERIOR A 1900 | ESTADO DE CONSERVAÇÃO | EXCELENTE |

| CONSTRUÇÃO | MATERIAL | TIPO | COR |
|---|---|---|---|
| ESTRUTURA | GRANITO | | N/A |
| COBERTURA | TELHA CERÂMICA | 2 ÁGUAS | NATURAL |

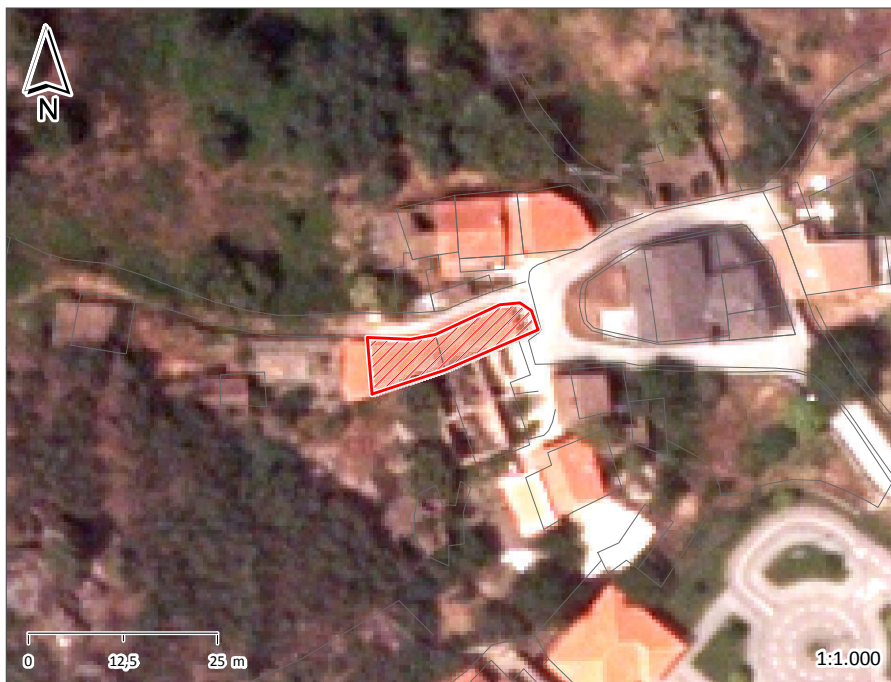
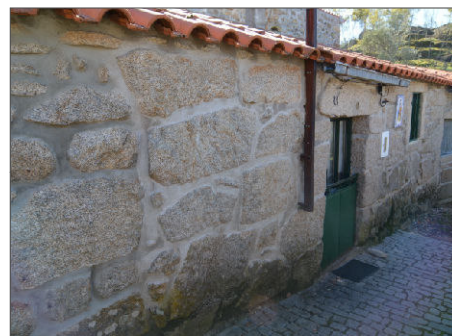
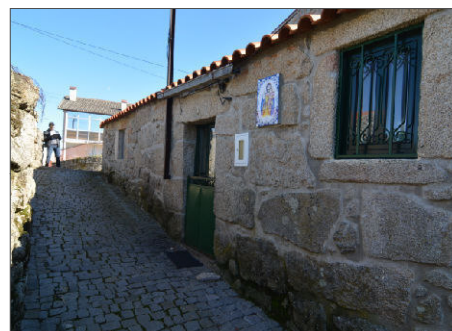
| IDENTIFICAÇÃO DO LOCAL: | Rua Picoto | Nº POLÍCIA: | EDIFÍCIO Nº: 474 |

| ÉPOCA DE CONSTRUÇÃO | ANTERIOR A 1900 | ESTADO DE CONSERVAÇÃO | BOM |

| CONSTRUÇÃO | MATERIAL | TIPO | COR |
|---|---|---|---|
| ESTRUTURA | GRANITO | | N/A |

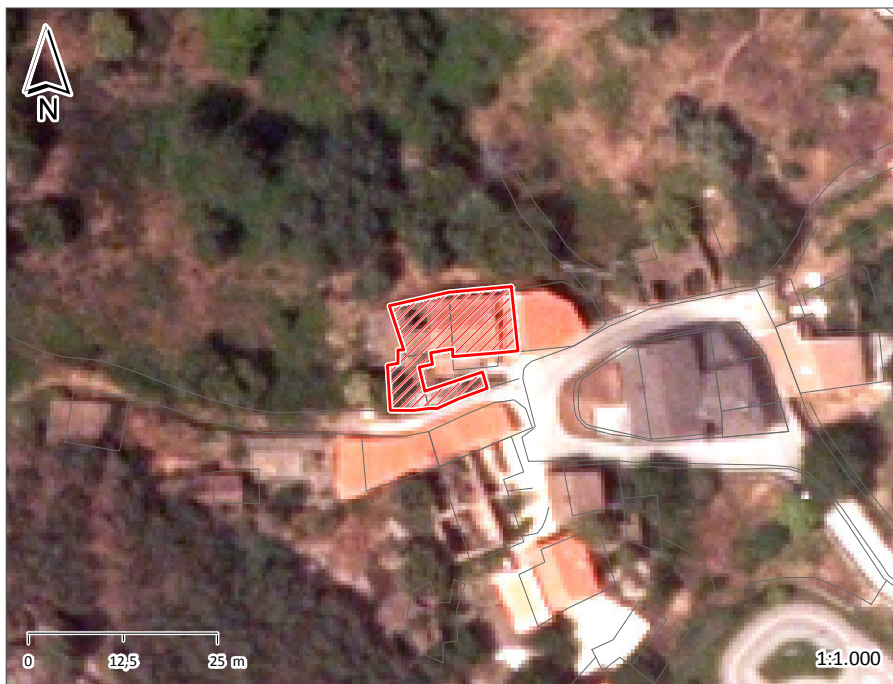
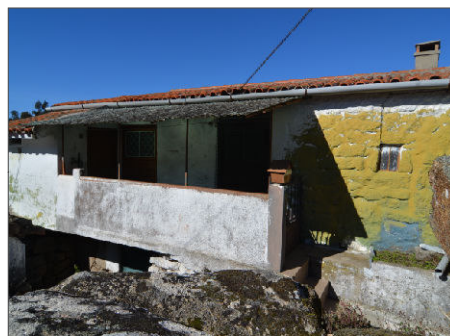
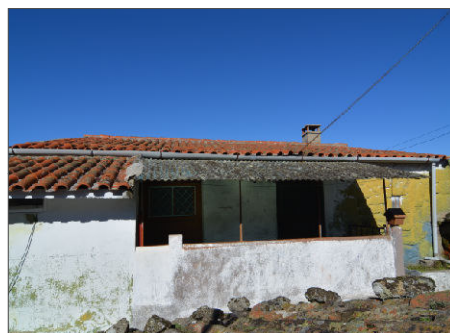
| IDENTIFICAÇÃO DO LOCAL: | Rua Picoto | Nº POLÍCIA: | | EDIFÍCIO Nº: | 475 |

| ÉPOCA DE CONSTRUÇÃO | ANTERIOR A 1900 | ESTADO DE CONSERVAÇÃO | MÉDIO |

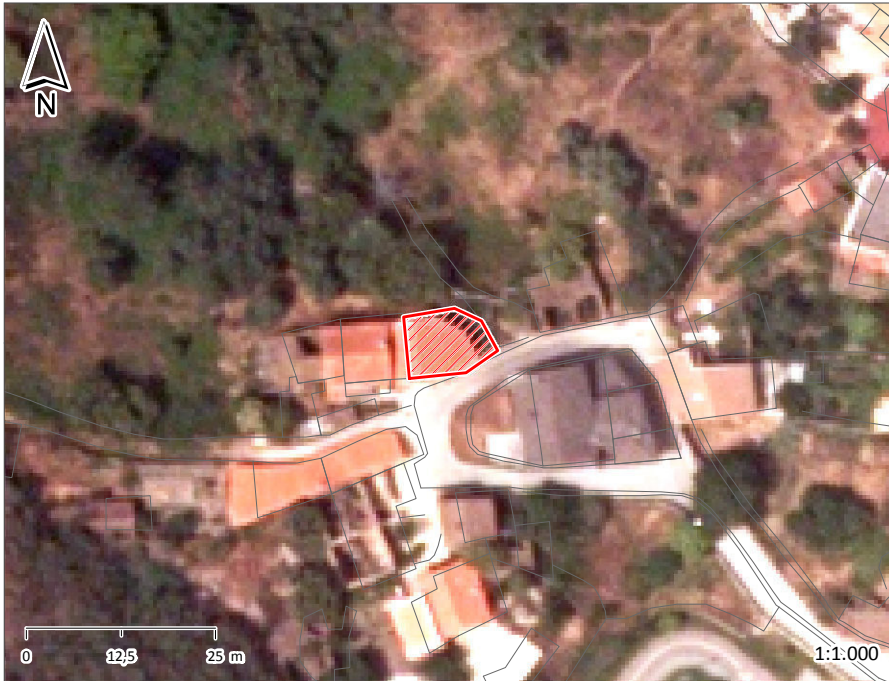
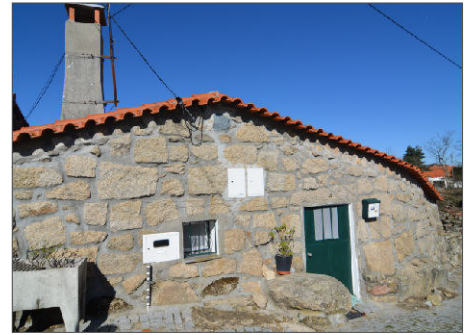
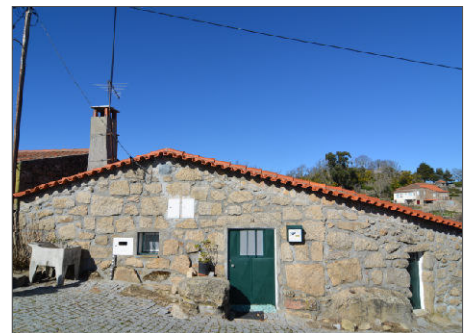
| IDENTIFICAÇÃO DO LOCAL: | Rua Picoto | Nº POLÍCIA: | 14 | EDIFÍCIO Nº: | 476 |

| ÉPOCA DE CONSTRUÇÃO | ANTERIOR A 1900 | ESTADO DE CONSERVAÇÃO | EXCELENTE |

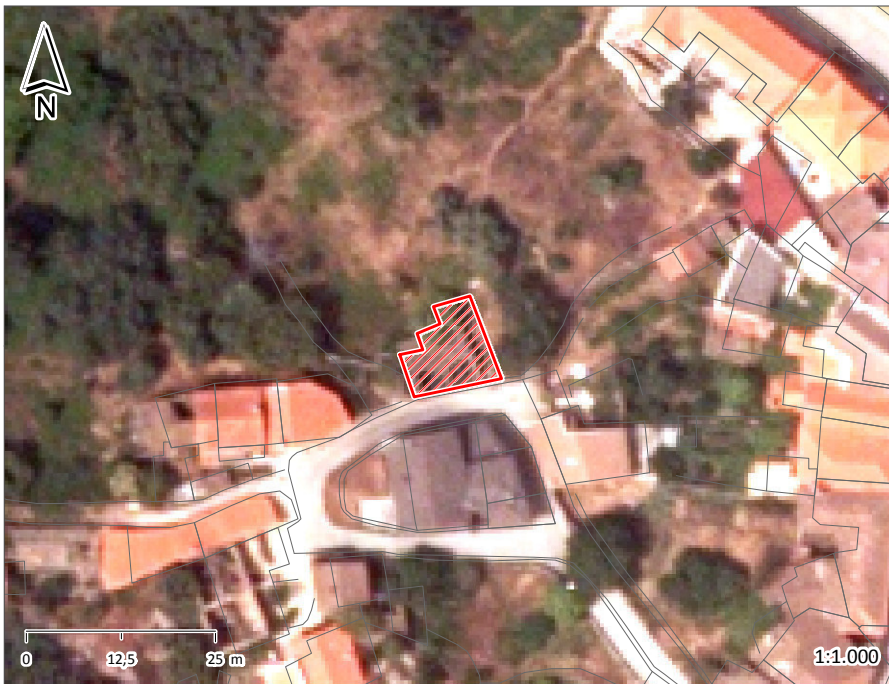
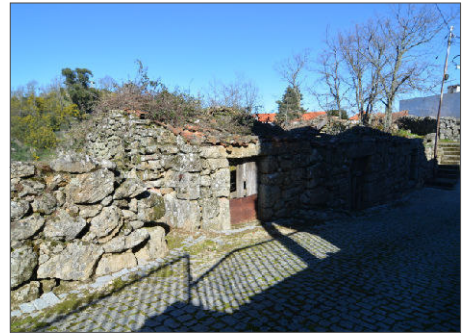
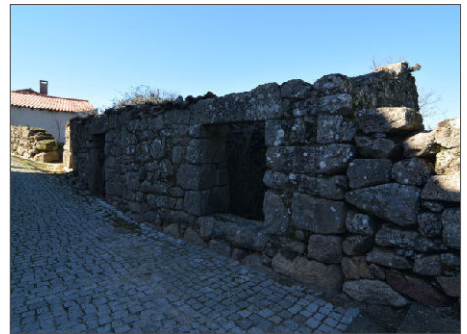
| IDENTIFICAÇÃO DO LOCAL: | Rua Picoto | Nº POLÍCIA: | EDIFÍCIO Nº: 477 |

| ÉPOCA DE CONSTRUÇÃO | ANTERIOR A 1900 | ESTADO DE CONSERVAÇÃO | PÉSSIMO |

Devoluto

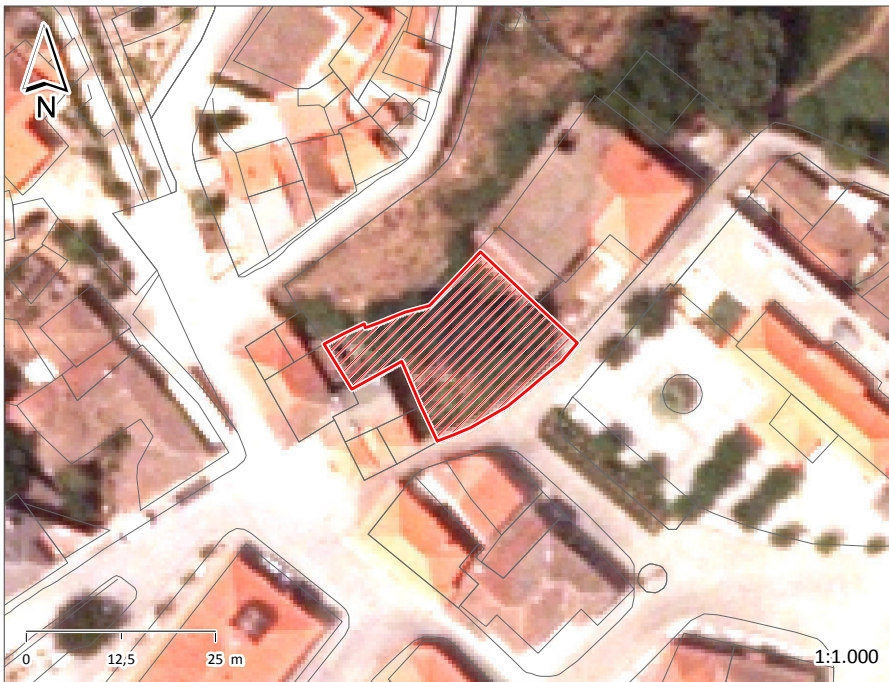
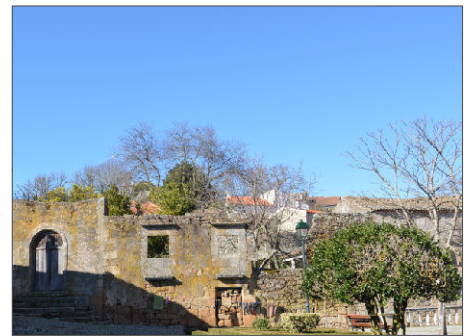
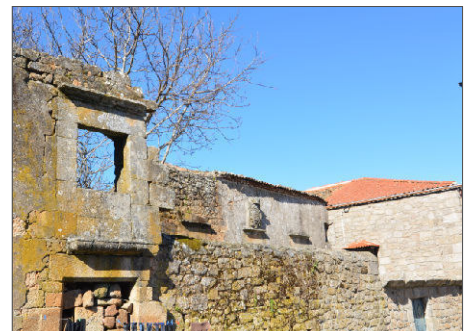
| IDENTIFICAÇÃO DO LOCAL: | Rua Pereira Lapa | Nº POLÍCIA: | EDIFÍCIO Nº: 478 |

| ÉPOCA DE CONSTRUÇÃO | ANTERIOR A 1900 | ESTADO DE CONSERVAÇÃO | PÉSSIMO |

Devoluto  
Capela de S. Teotónio

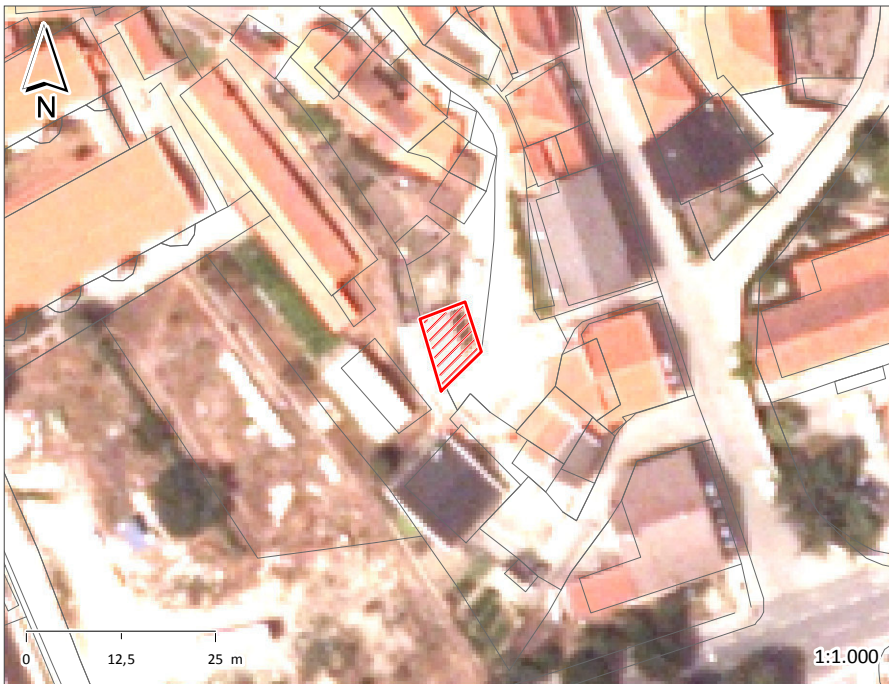
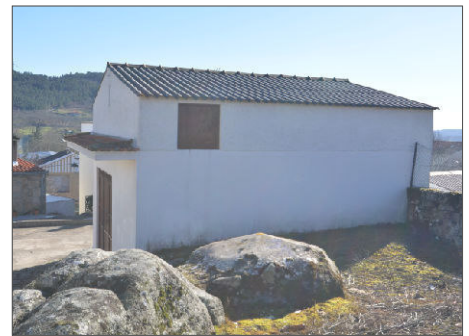
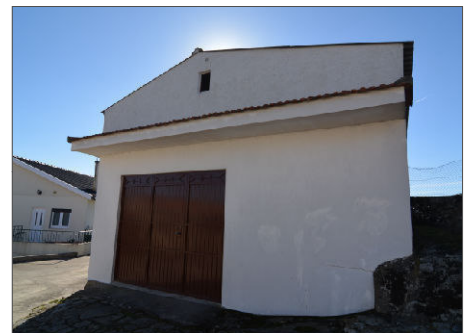
| IDENTIFICAÇÃO DO LOCAL: | Rua da Maltaria | Nº POLÍCIA: | EDIFÍCIO Nº: 479 |

| ÉPOCA DE CONSTRUÇÃO | 1951-1990 | ESTADO DE CONSERVAÇÃO | EXCELENTE |

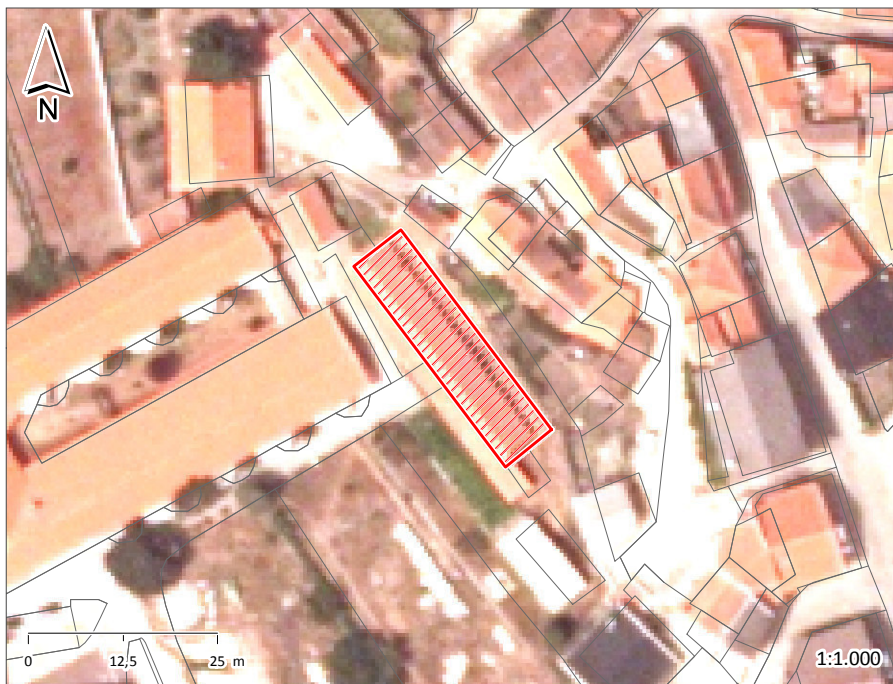
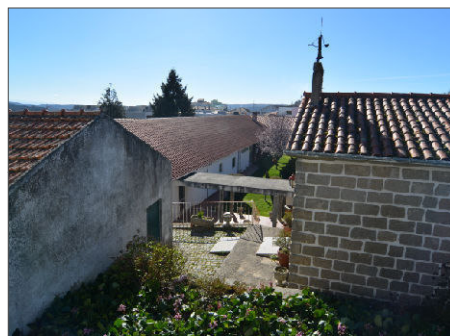
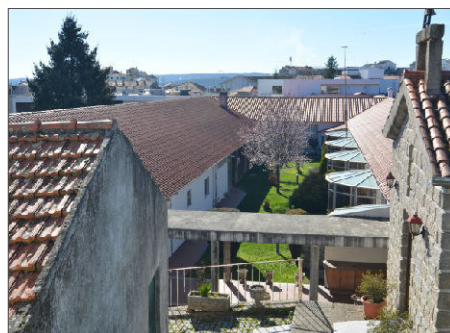
| IDENTIFICAÇÃO DO LOCAL: | Rua do Penedo | Nº POLÍCIA: | EDIFÍCIO Nº: 480 |

| ÉPOCA DE CONSTRUÇÃO | 1951-1990 | ESTADO DE CONSERVAÇÃO | EXCELENTE |

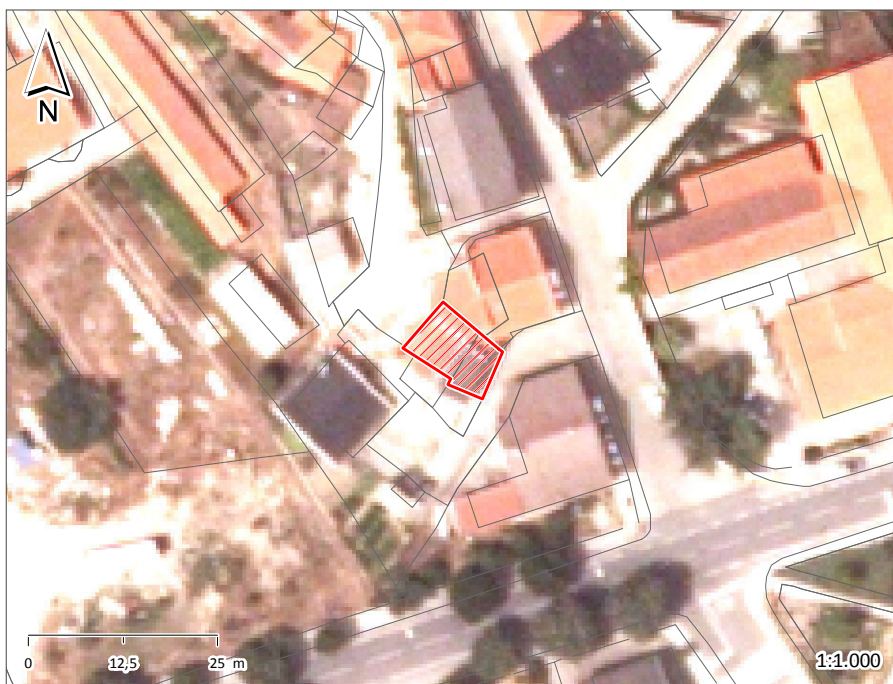
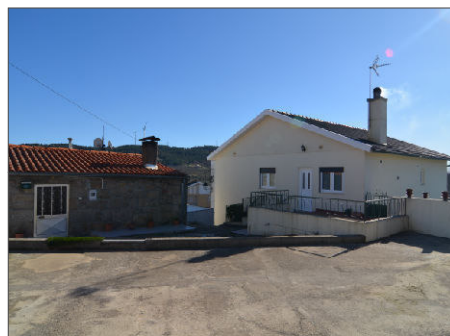
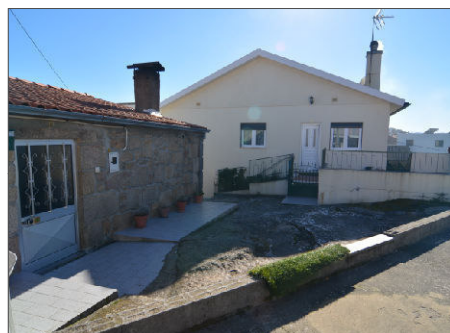
| IDENTIFICAÇÃO DO LOCAL: | Rua da Maltaria | Nº POLÍCIA: | EDIFÍCIO Nº: 481 |

| ÉPOCA DE CONSTRUÇÃO | 1951-1990 | ESTADO DE CONSERVAÇÃO | BOM |

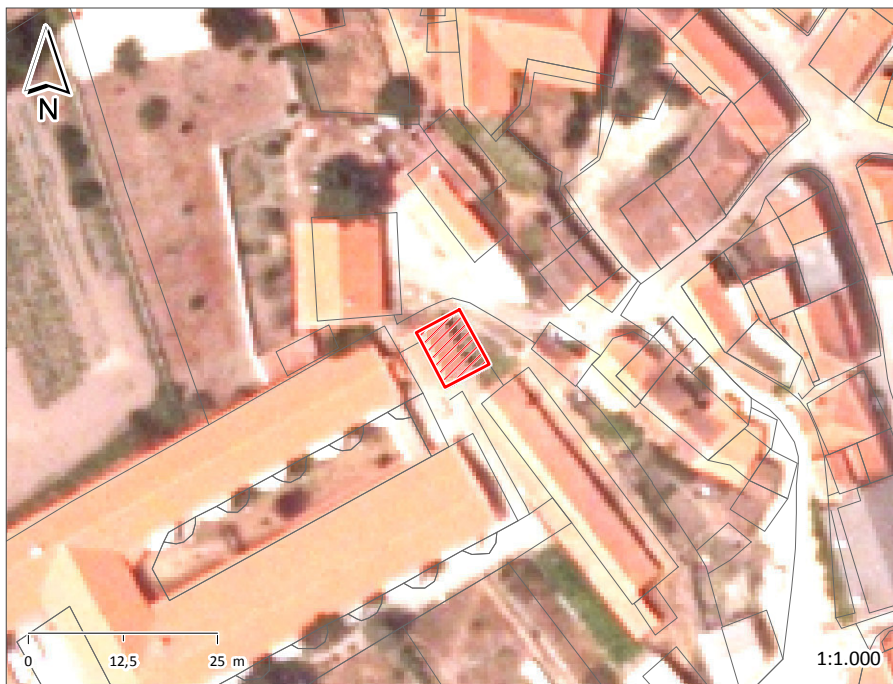
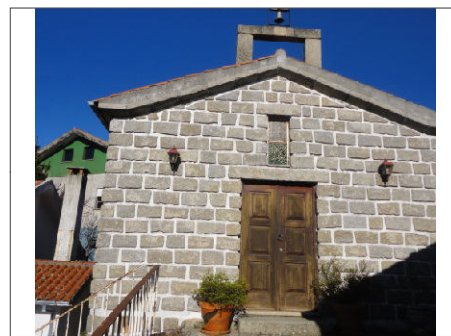
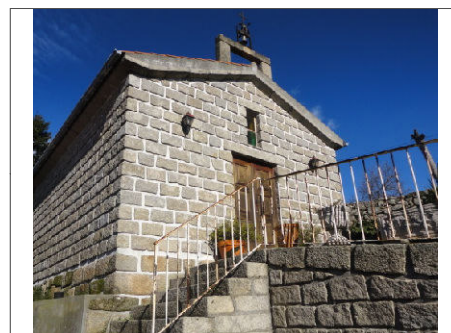
| IDENTIFICAÇÃO DO LOCAL: | Rua do Penedo | Nº POLÍCIA: | EDIFÍCIO Nº: 482 |

| ÉPOCA DE CONSTRUÇÃO | ANTERIOR A 1900 | ESTADO DE CONSERVAÇÃO | BOM |
| VALOR ARQUITETÓNICO | COM QUALIDADE | TIPOLOGIA DO EDIFICADO | ISOLADO |

| CONSTRUÇÃO | MATERIAL | TIPO | COR |
|---|---|---|---|
| ESTRUTURA | GRANITO | ALVENARIA | N/A |
| REVESTIMENTO FACHADA | GRANITO | BLOCO | AMARELO |
| COBERTURA | TELHA CERÂMICA | 2 ÁGUAS | NATURAL |

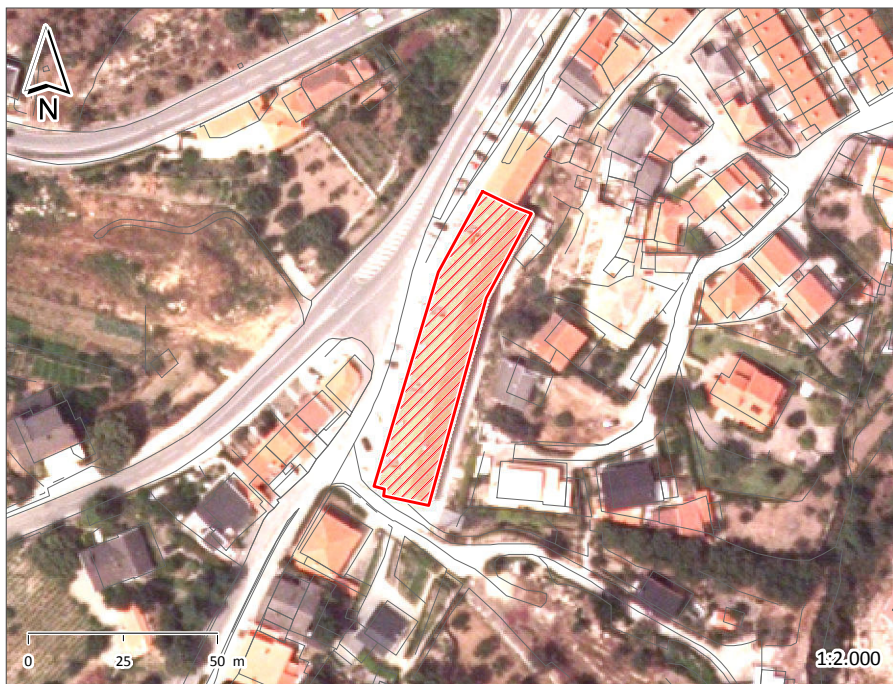
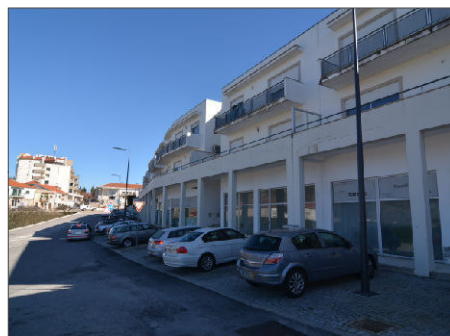
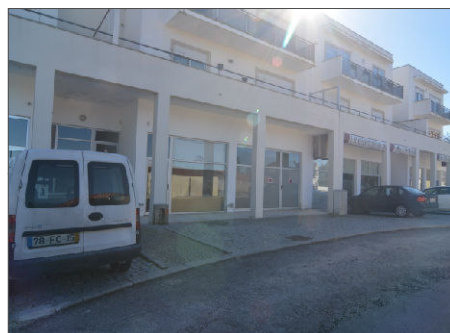
| IDENTIFICAÇÃO DO LOCAL: | Avenida das Tílias | Nº POLÍCIA: | EDIFÍCIO Nº: 483 |

| ÉPOCA DE CONSTRUÇÃO | POSTERIOR A 1990 | ESTADO DE CONSERVAÇÃO | BOM |
| VALOR ARQUITETÓNICO | COM QUALIDADE | TIPOLOGIA DO EDIFICADO | BANDA |

| CONSTRUÇÃO | MATERIAL | TIPO | COR |
|---|---|---|---|
| ESTRUTURA | BETÃO ARMADO | | N/A |
| REVESTIMENTO FACHADA | REBOCO | AREADO | BRANCO |
| COBERTURA | TELHA CERÂMICA | 2 ÁGUAS | CINZA |

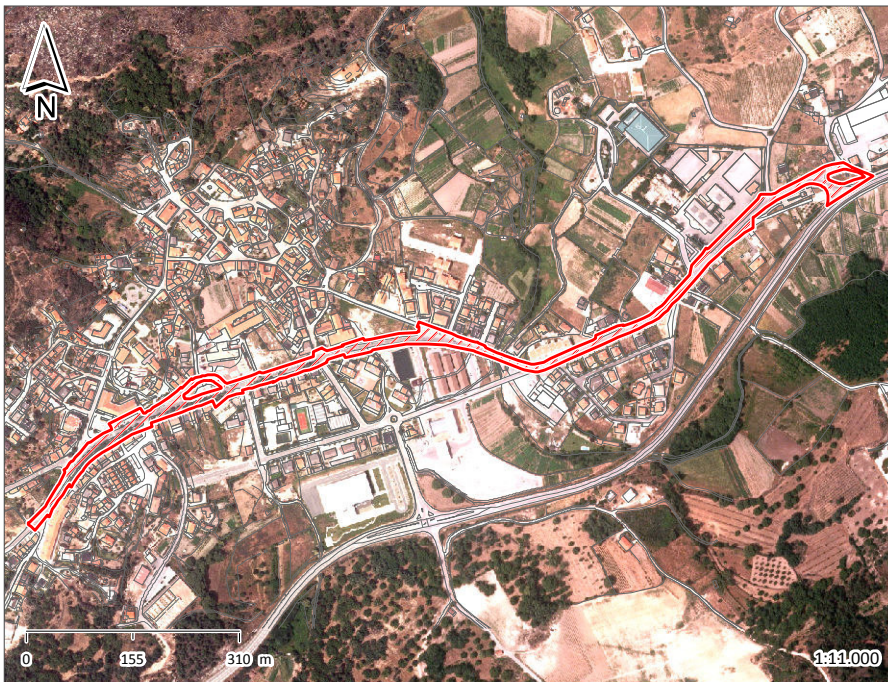
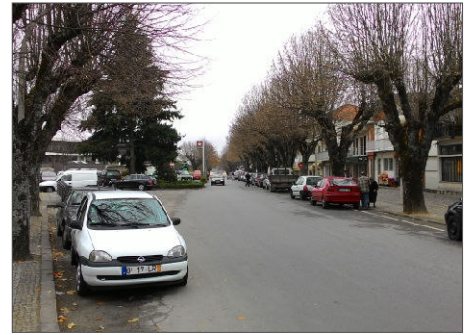
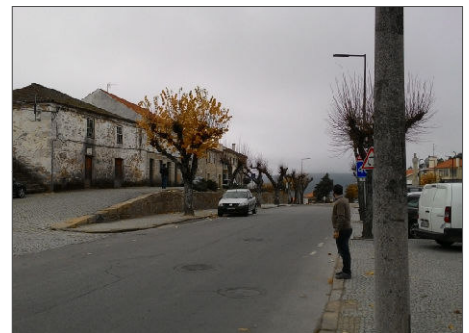
IDENTIFICAÇÃO DO LOCAL: Avenida das Tílias

| ESPAÇO PÚBLICO | |
|---|---|
| TIPOLOGIA | AVENIDA |
| SUB - TIPOLOGIA | RUA ARBORIZADA |

| ACESSIBILIDADE PEDONAL | | |
|---|---|---|
| PASSEIOS | DOIS LADOS | CONTÍNUO |

| EDIFICADO | |
|---|---|
| ESTADO DE CONSERVAÇÃO | BOM |

| PAVIMENTO | PASSEIO | LANCIL | FAIXA DE RODAGEM |
|---|---|---|---|
| MATERIAL | CUBO GRANITO | GRANITO | BETUMINOSO |
| CONSERVAÇÃO | | | BOM |

Principal via de atravessamento de Sernancelhe
