## OPERAÇÃO DE REABILITAÇÃO URBANA DA ARU DO CENTRO URBANO DA VILA DE SERNANCELHE

### Programa Estratégico de Reabilitação Urbana

Caderno II – Caracterização do Edificado e do Espaço Público | setembro 2016

Fase 2 – Programa Estratégico de Reabilitação Urbana

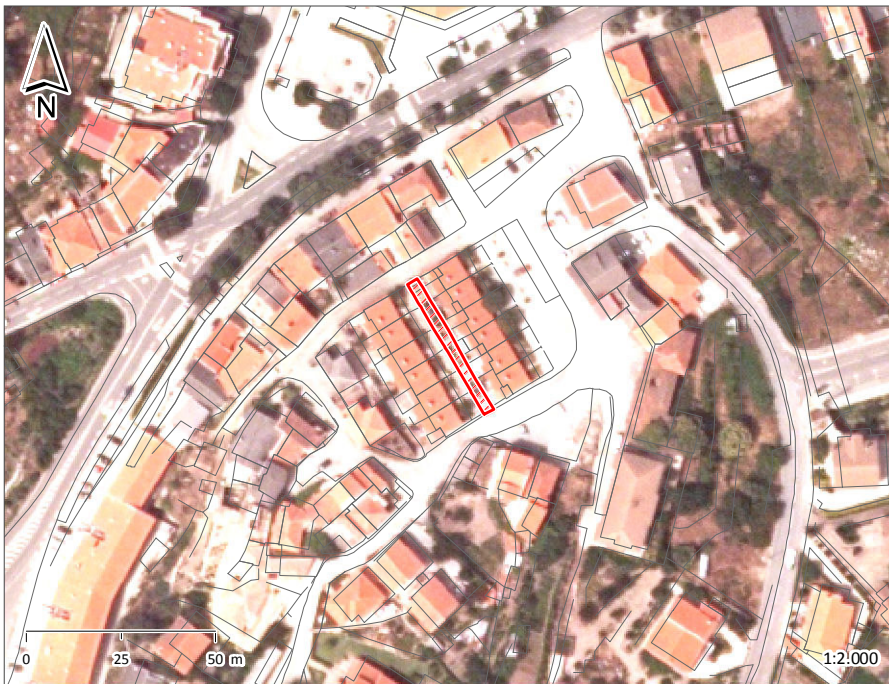
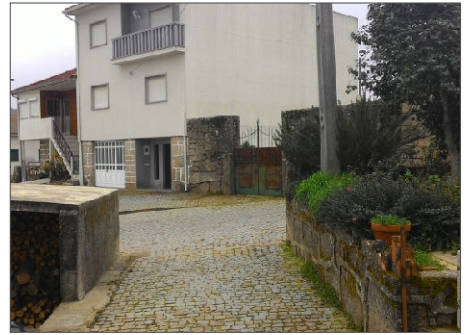
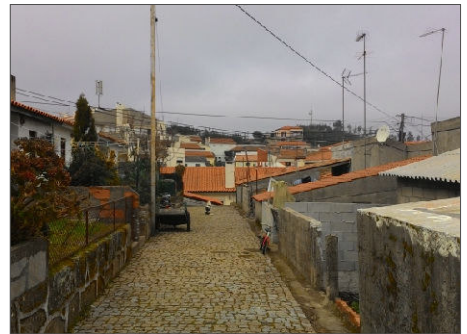
| IDENTIFICAÇÃO DO LOCAL: | Viela Lage de Cima | ESPAÇO Nº: | 5 |

| ESPAÇO PÚBLICO | | EDIFICADO | |
|---|---|---|---|
| TIPOLOGIA | VIELA/ESCALADA | USO FUNCIONAL (RÉS-DO-CHÃO) | OUTROS |

Único acesso às casas da Segurança Social

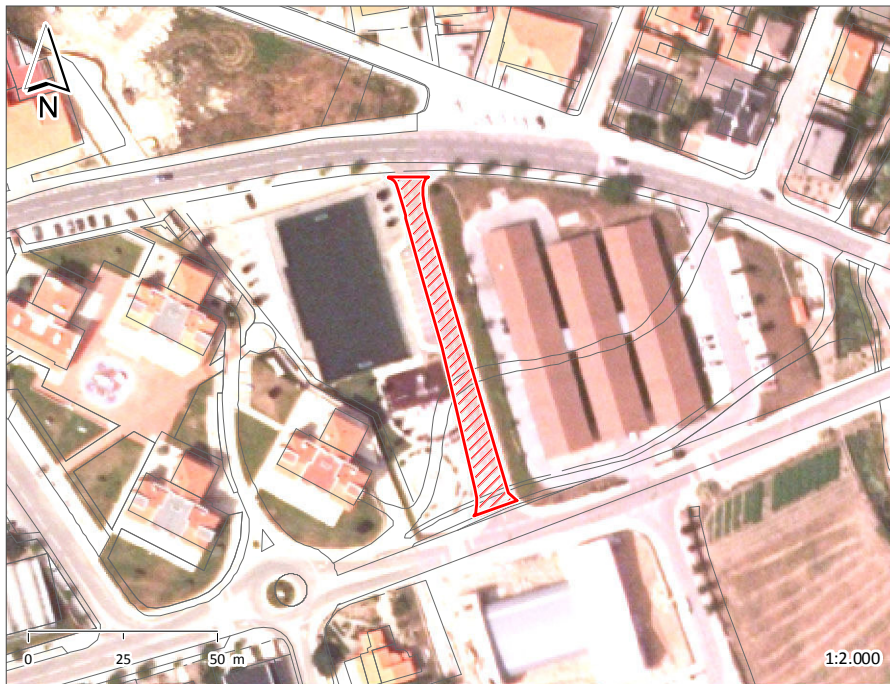
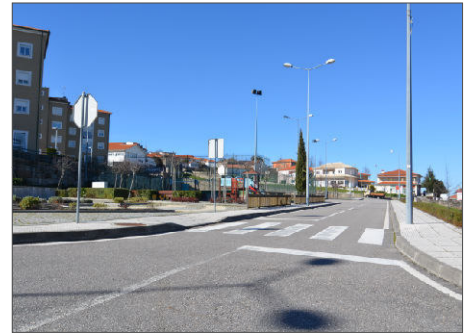
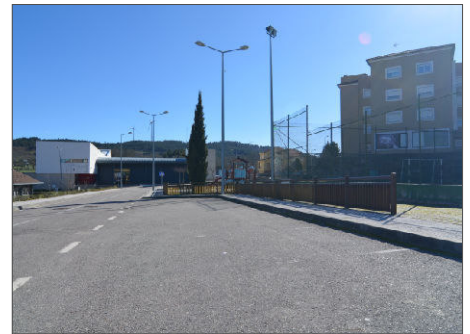
ESPAÇO Nº: 13

PASSEIOS DOIS LADOS CONTÍNUO

&gt;1,20

BOM

| PAVIMENTO | PASSEIO | LANCIL | FAIXA DE RODAGEM |
|---|---|---|---|
| MATERIAL | CUBO GRANITO | BETÃO | BETUMINOSO |
| CONSERVAÇÃO | | | BOM |

Rua de ligação entre a Av. Das Tílias e a Rua do Colégio

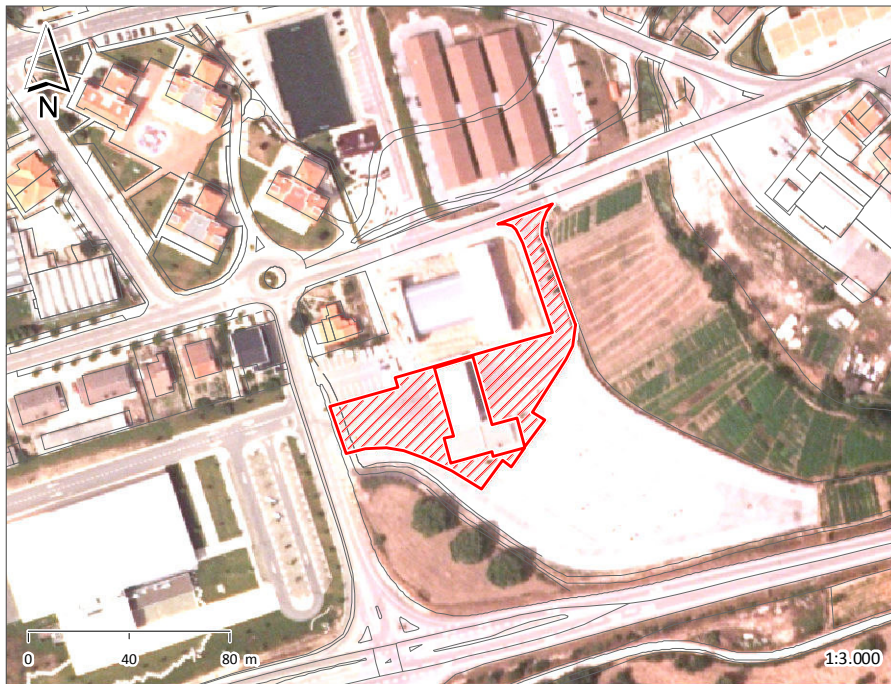
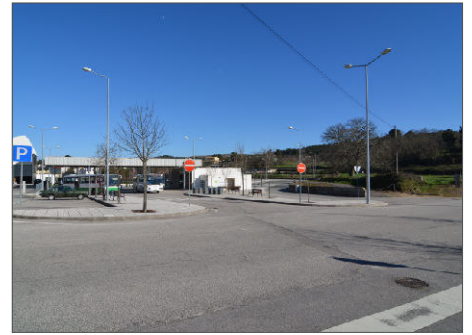
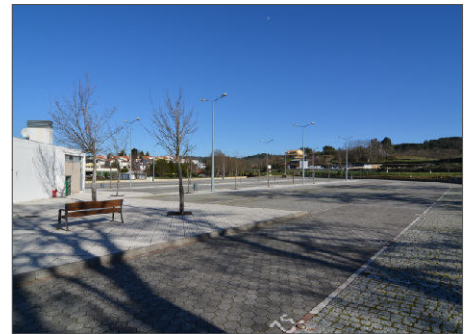
ESPAÇO Nº: 14

| PASSEIOS | DOIS LADOS | DESCONTÍNUO |

| ESTADO DE CONSERVAÇÃO | BOM |

| PAVIMENTO | PASSEIO | LANCIL | FAIXA DE RODAGEM |
|---|---|---|---|
| MATERIAL | LAJETA DE BETÃO | BETÃO | BETUMINOSO |
| CONSERVAÇÃO | | | BOM |

Parque de estacionamento da Estação de Camionagem que semanalmente é convertido em local de Feira de produtos variados (alimentares, vestuário, etc.)

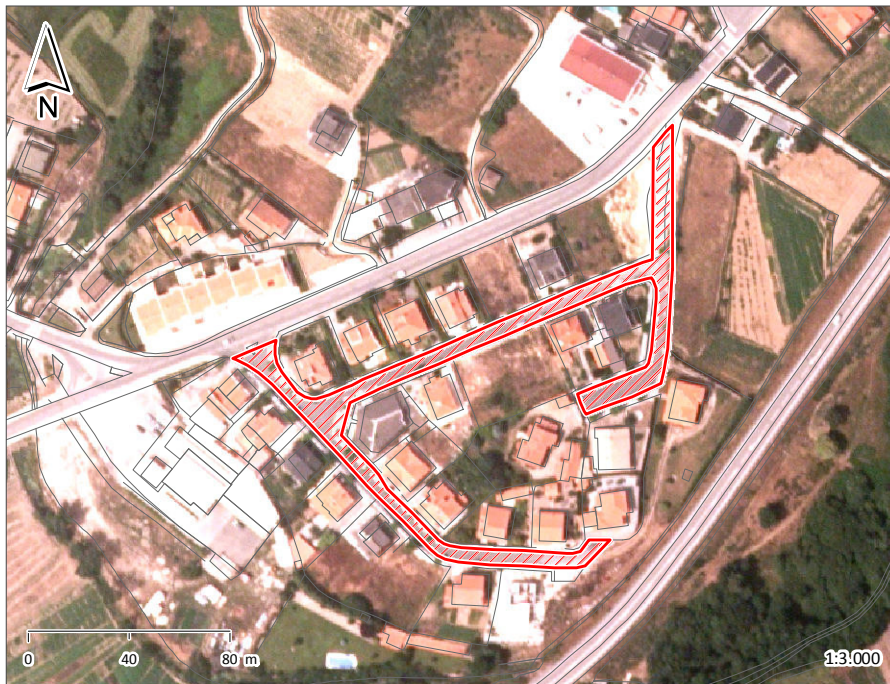
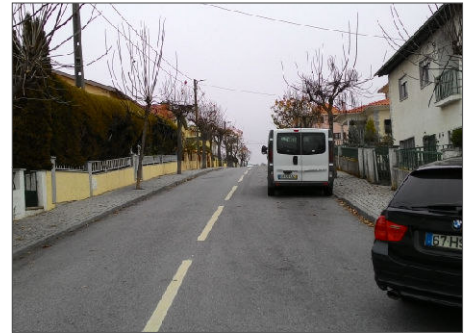
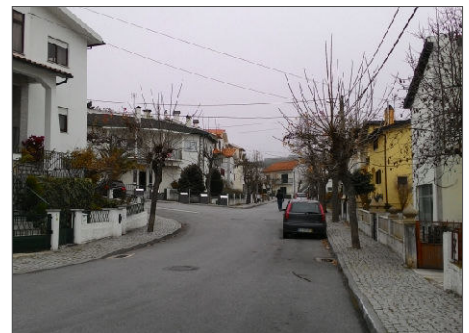
15

| PASSEIOS | DOIS LADOS | CONTÍNUO |
| BARREIRAS À CIRCULAÇÃO | SIM | |
| ARBORIZAÇÃO | CALDEIRA | |

| ESTADO DE CONSERVAÇÃO | BOM |

| PAVIMENTO | PASSEIO | LANCIL | FAIXA DE RODAGEM |
|---|---|---|---|
| MATERIAL | CUBO GRANITO | BETÃO | BETUMINOSO |

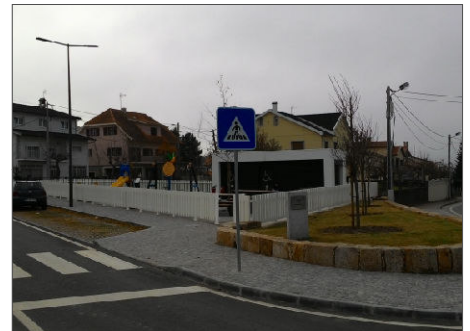
16

| OBSERVAÇÕES |
|---|
| Parque infantil. |

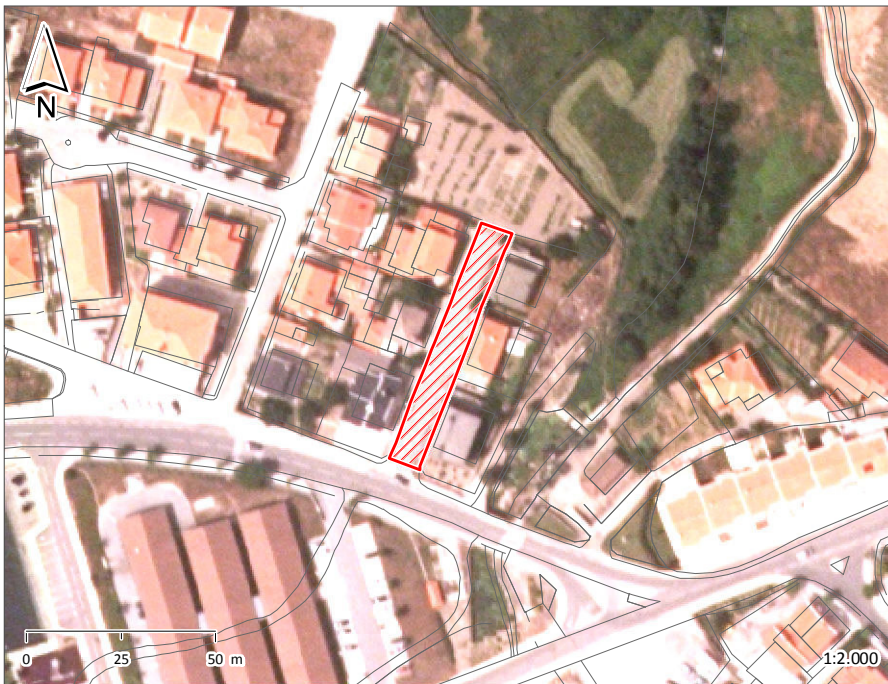
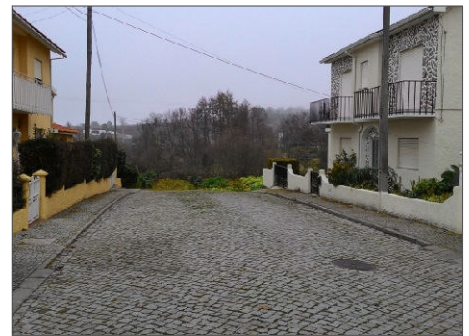
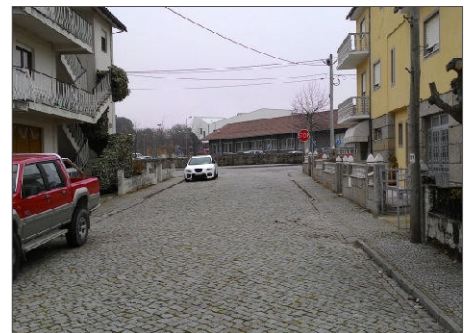
ESPAÇO Nº: 27

| ACESSIBILIDADE PEDONAL | | |
|---|---|---|
| PASSEIOS | DOIS LADOS | CONTÍNUO |
| LARGURA ÚTIL DO PASSEIO | <1,20 | |

| PAVIMENTO | PASSEIO | LANCIL | FAIXA DE RODAGEM |
|---|---|---|---|
| MATERIAL | CUBO GRANITO | BETÃO | CUBO DE GRANITO |
| CONSERVAÇÃO | | | BOM |

Rua sem saída

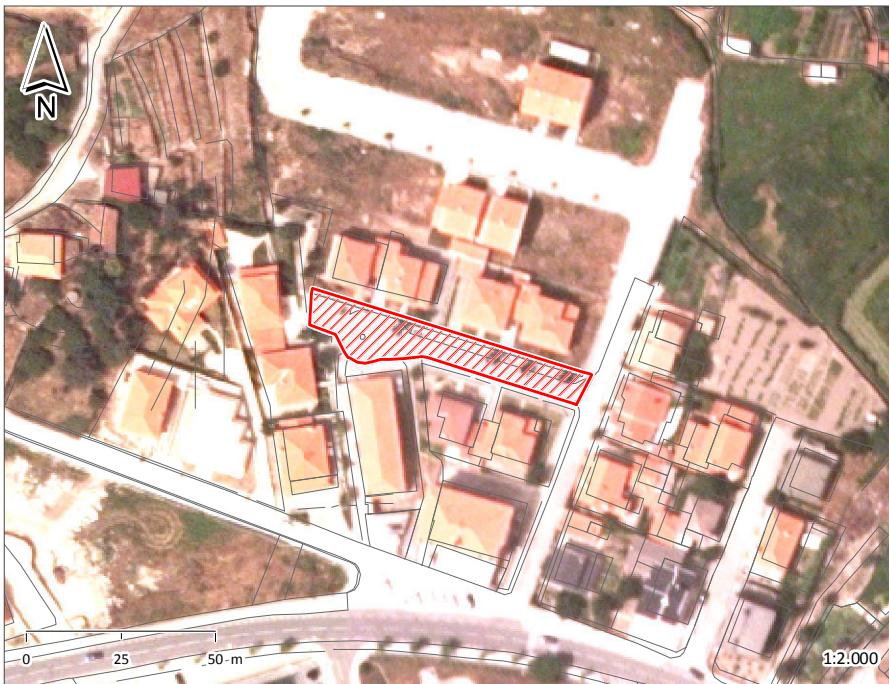
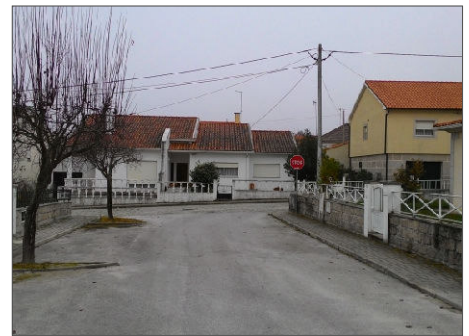
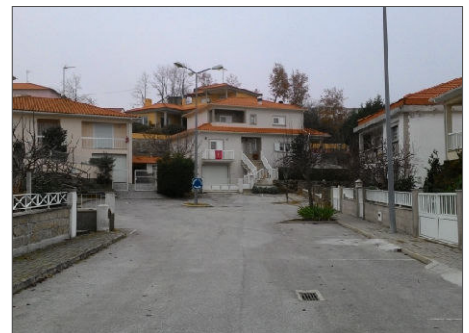
ESPAÇO Nº: 28

| ACESSIBILIDADE PEDONAL | | |
|---|---|---|
| PASSEIOS | DOIS LADOS | DESCONTÍNUO |
| LARGURA ÚTIL DO PASSEIO | <1,20 | |

| PAVIMENTO | PASSEIO | LANCIL | FAIXA DE RODAGEM |
|---|---|---|---|
| MATERIAL | CUBO GRANITO | BETÃO | BETUMINOSO |
| CONSERVAÇÃO | | | BOM |

Área em expansão

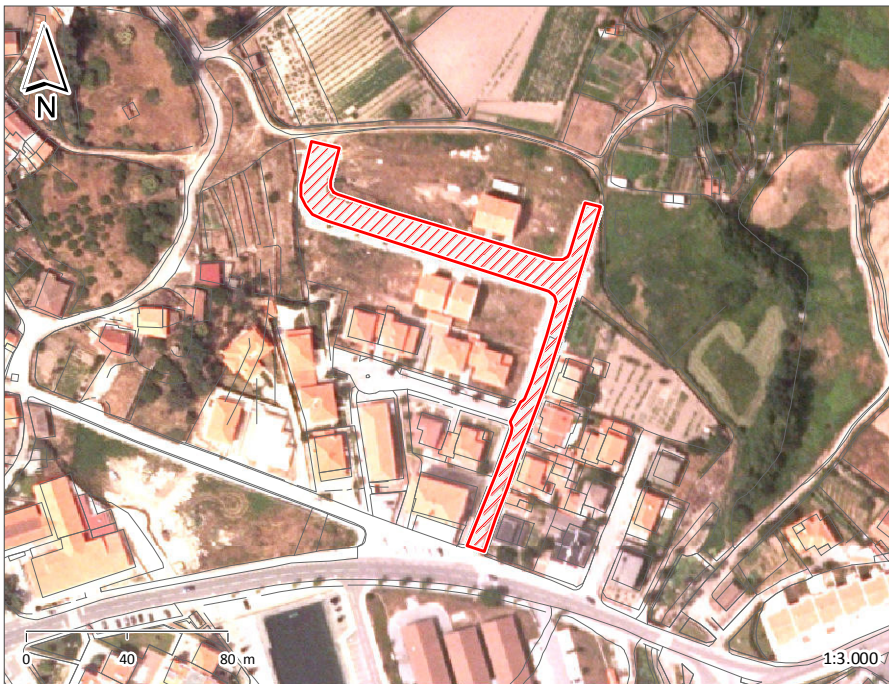
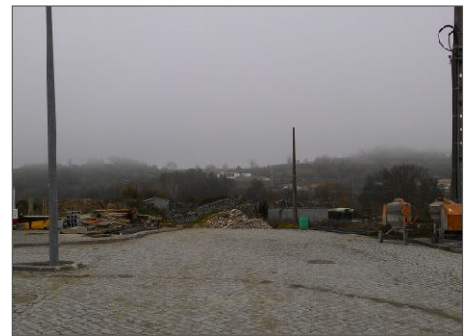
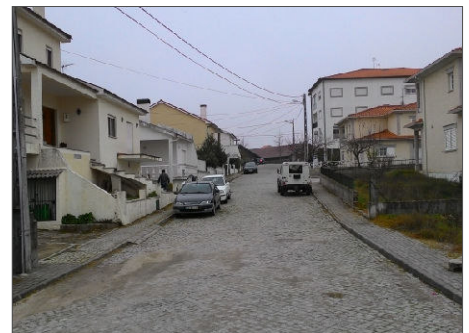
ESPAÇO Nº: 29

| ACESSIBILIDADE PEDONAL | | |
|---|---|---|
| PASSEIOS | DOIS LADOS | DESCONTÍNUO |
| LARGURA ÚTIL DO PASSEIO | <1,20 | |

| PAVIMENTO | PASSEIO | LANCIL | FAIXA DE RODAGEM |
|---|---|---|---|
| MATERIAL | CUBO GRANITO | BETÃO | BETUMINOSO |
| CONSERVAÇÃO | | | BOM |

Cul-de-sac

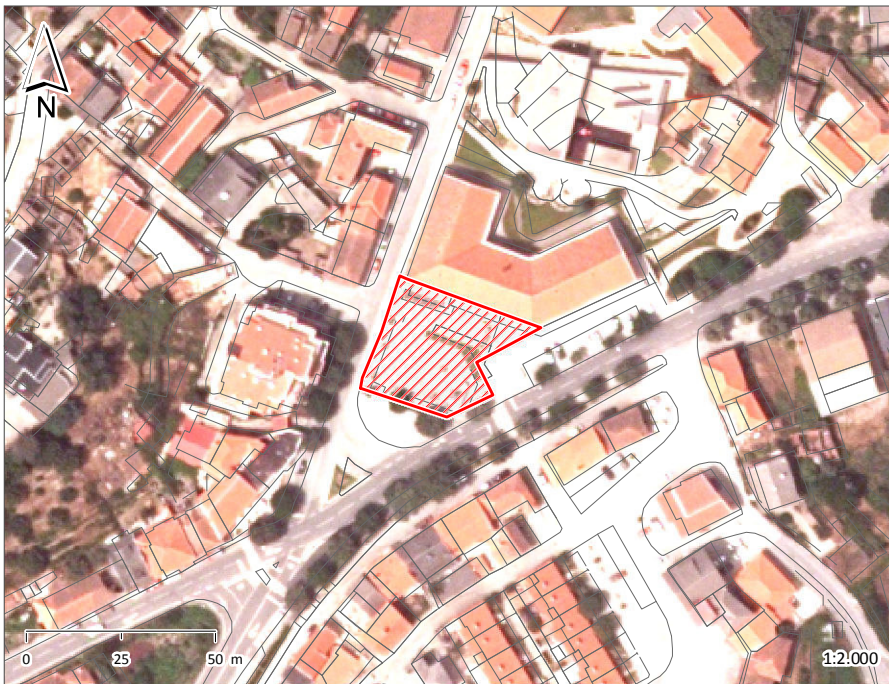
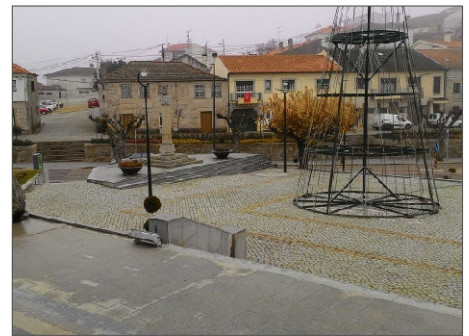
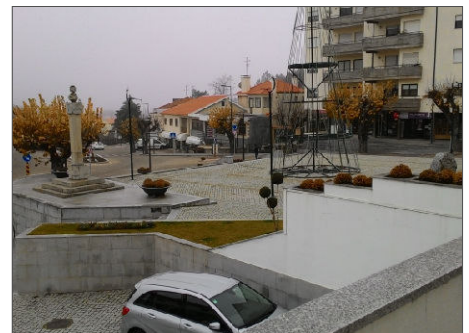
ESPAÇO Nº: 36

Praça de enquadramento da Câmara Municipal

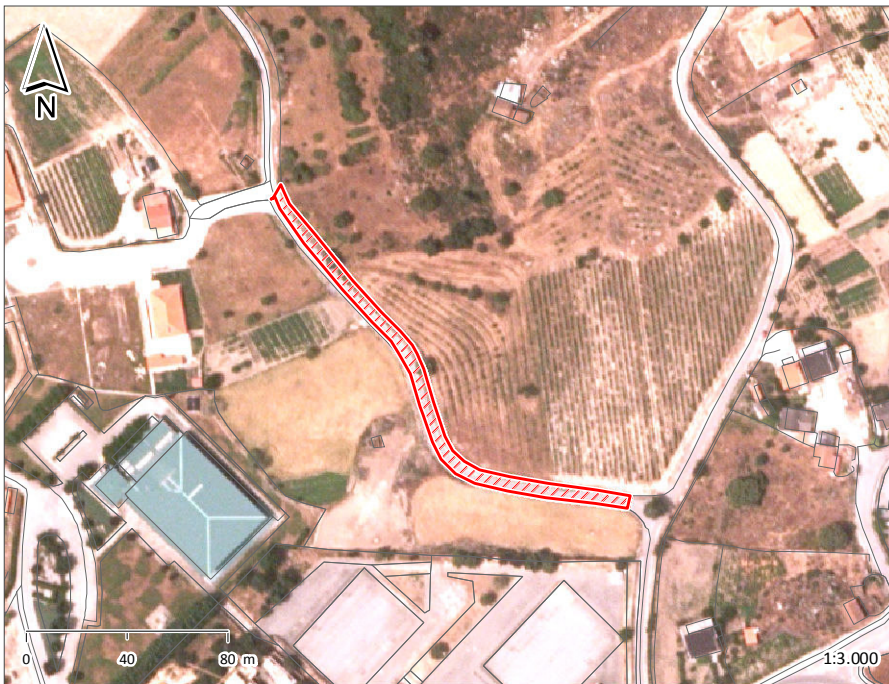
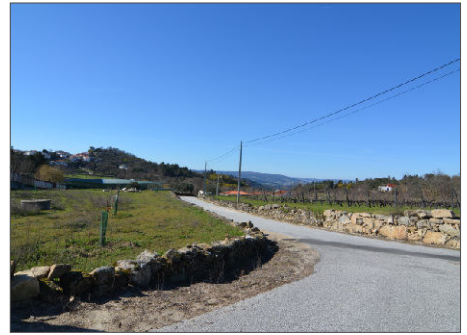
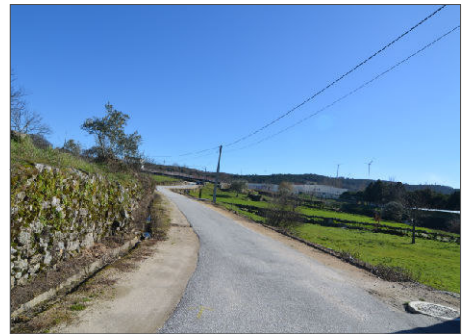
| IDENTIFICAÇÃO DO LOCAL: | "Lugar da Veiga D" | ESPAÇO Nº: | 40 |

| TIPOLOGIA | RUA | USO FUNCIONAL (RÉS-DO-CHÃO) | OUTROS |
| PASSEIOS | NÃO TEM | FREQUÊNCIA | REDUZIDA |

| MATERIAL | | | BETUMINOSO |
| CONSERVAÇÃO | | | BOM |

| Cul-de-sac |

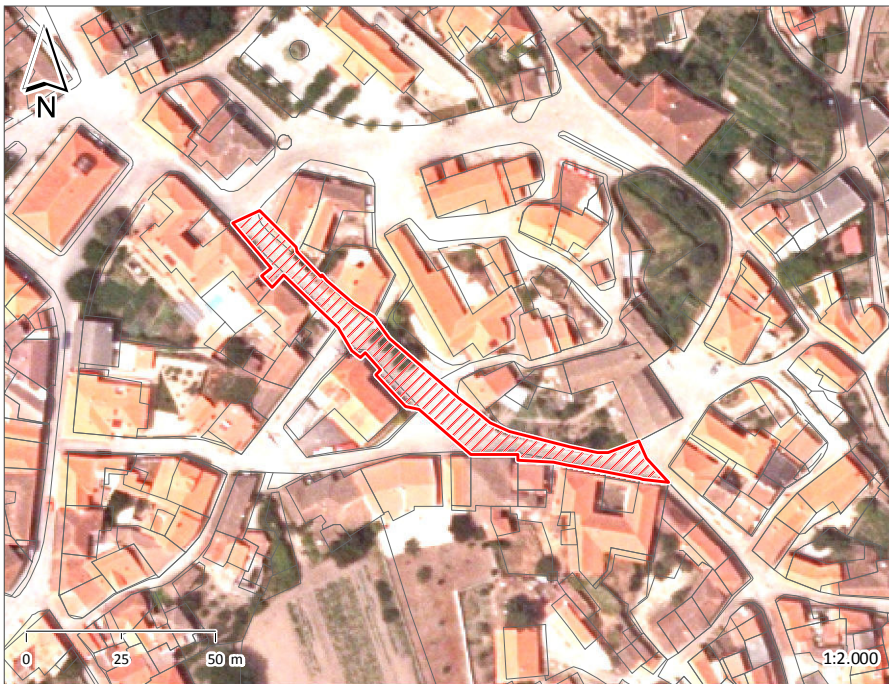
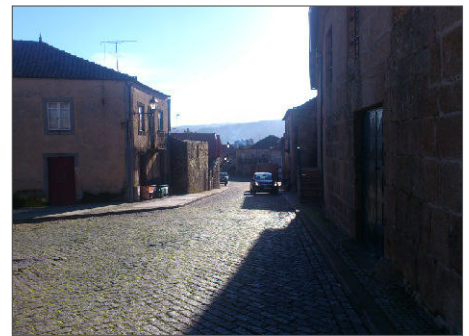
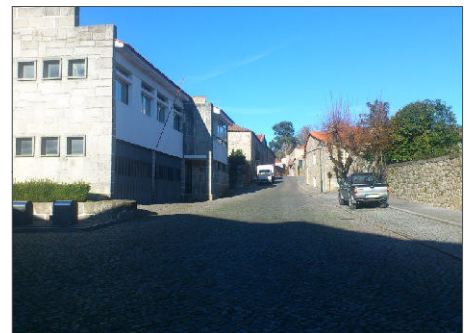
| IDENTIFICAÇÃO DO LOCAL: | Rua Dr. Ribeiro Saraiva | ESPAÇO Nº: | 41 |

| ESPAÇO PÚBLICO | | |
|---|---|---|
| PASSEIOS | DOIS LADOS | DESCONTÍNUO |
| LARGURA ÚTIL DO PASSEIO | <1,20 | |

| EDIFICADO | |
|---|---|
| ESTADO DE CONSERVAÇÃO | MÉDIO |

| PAVIMENTO | PASSEIO | LANCIL | FAIXA DE RODAGEM |
|---|---|---|---|
| MATERIAL | CUBO GRANITO | GRANITO | CUBO DE GRANITO |
| CONSERVAÇÃO | | | BOM |

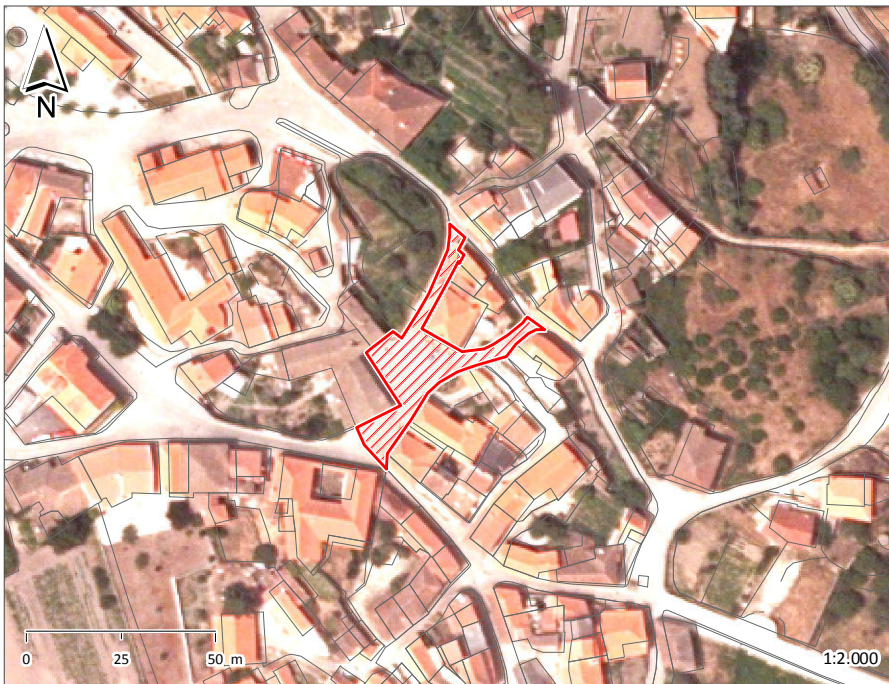
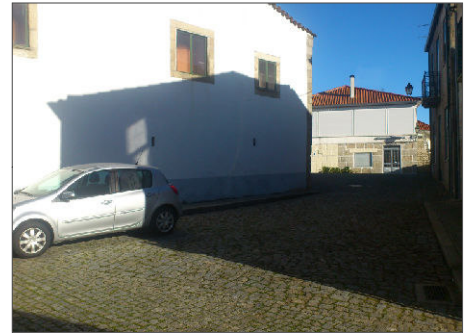
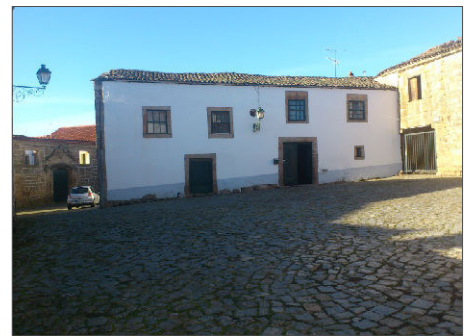
IDENTIFICAÇÃO DO LOCAL: Largo Marquês de Pombal

TIPOLOGIA LARGO/PRAÇA

PASSEIOS DOIS LADOS DESCONTÍNUO

LARGURA ÚTIL DO PASSEIO &lt;1,20

ESTADO DE CONSERVAÇÃO MÉDIO

| PAVIMENTO | PASSEIO | LANCIL | FAIXA DE RODAGEM |
|---|---|---|---|
| MATERIAL | | | CUBO DE GRANITO |
| CONSERVAÇÃO | | | BOM |

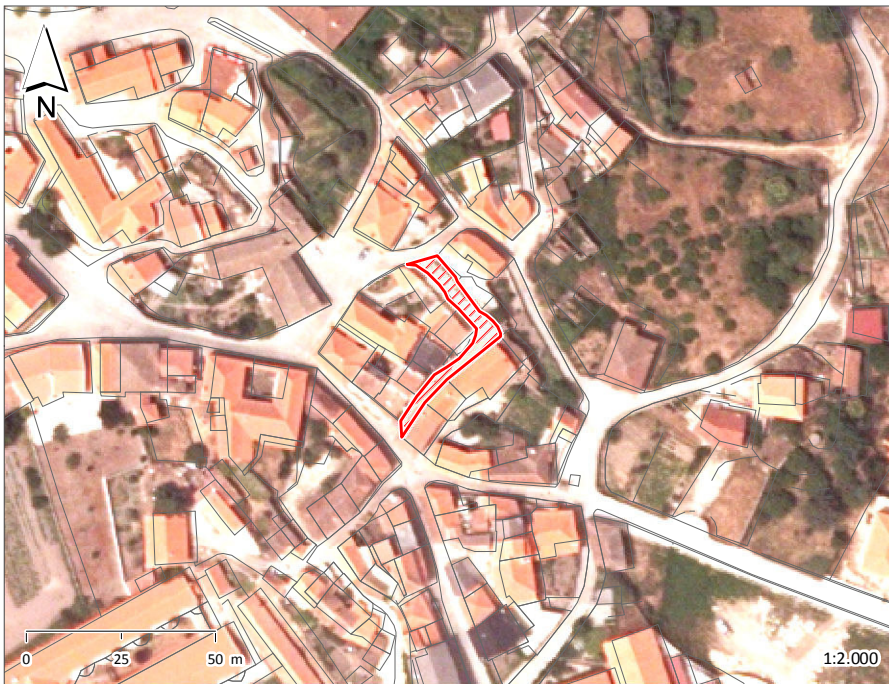
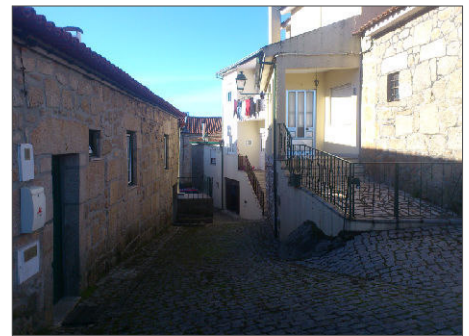
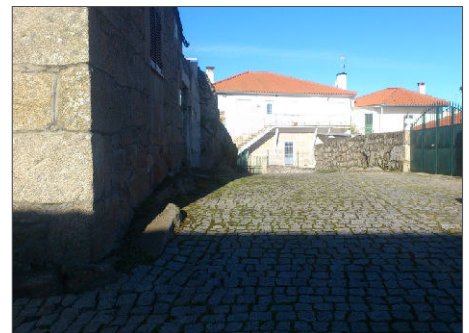
| IDENTIFICAÇÃO DO LOCAL: | Travessa de Santa Cruz | ESPAÇO Nº: | 43 |

| ESPAÇO PÚBLICO | | EDIFICADO | |
|---|---|---|---|
| TIPOLOGIA | RUA | USO FUNCIONAL (RÉS-DO-CHÃO) | OUTROS |
| SUB - TIPOLOGIA | | ESTADO DE CONSERVAÇÃO | BOM |
| PASSEIOS | NÃO TEM | FREQUÊNCIA | REDUZIDA |

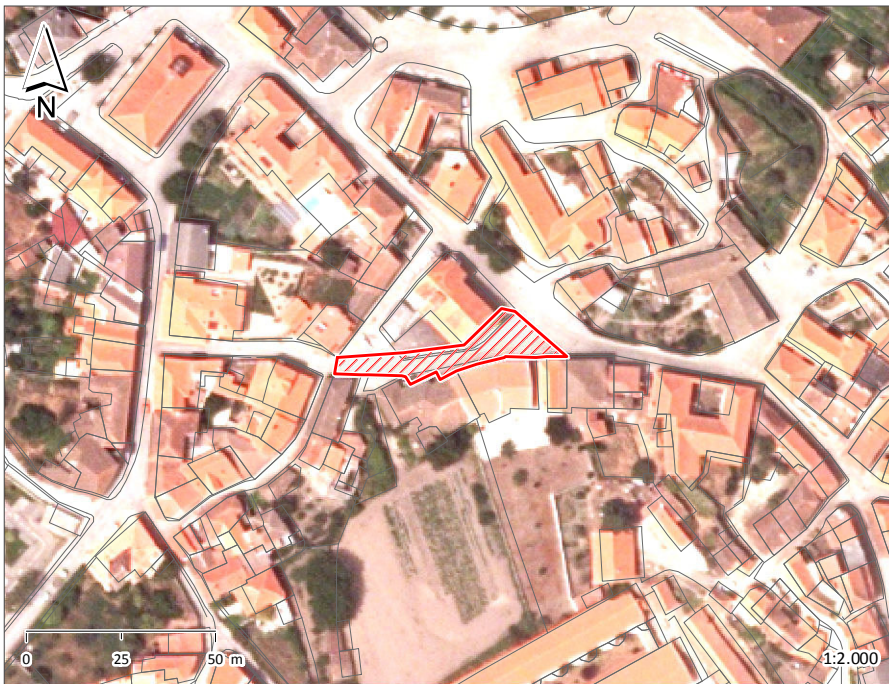
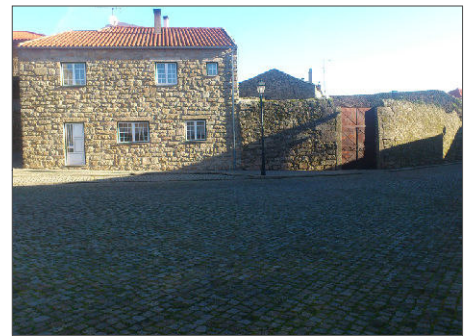
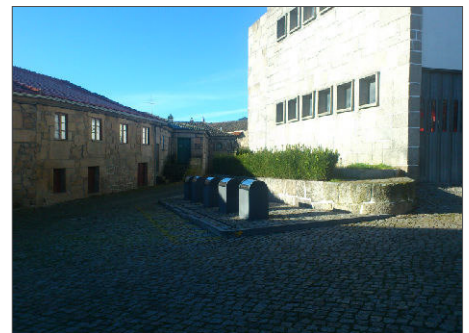
IDENTIFICAÇÃO DO LOCAL: Largo Gabriel Lopes Azevedo

TIPOLOGIA LARGO/PRAÇA

Quartel dos Bombeiros Voluntários desativado

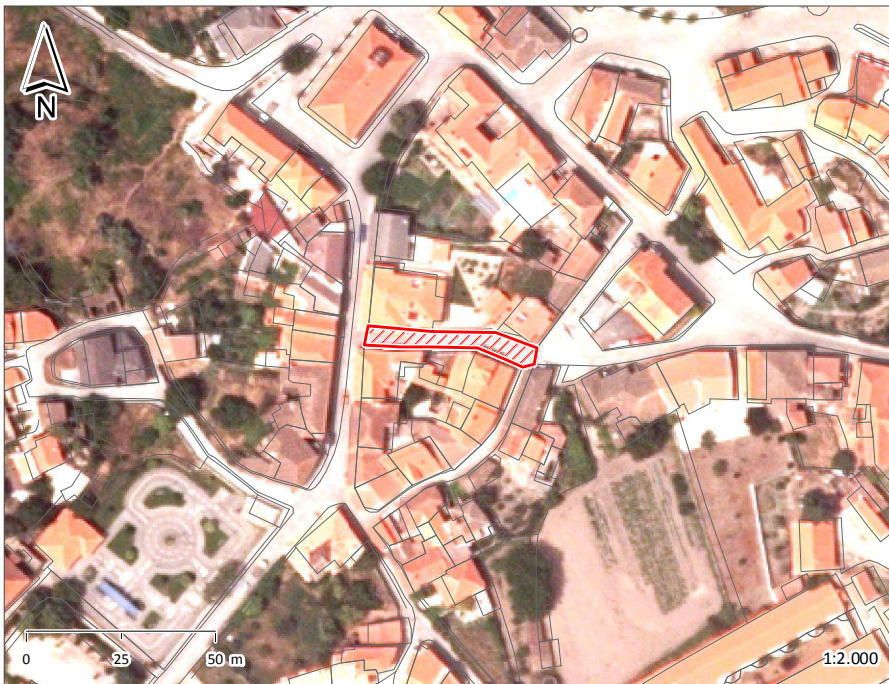
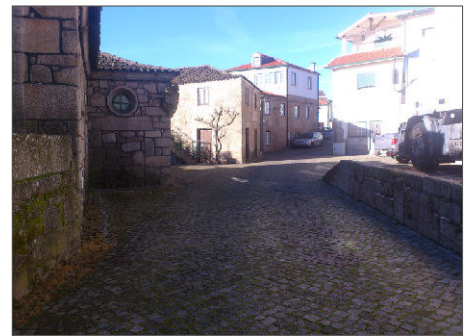
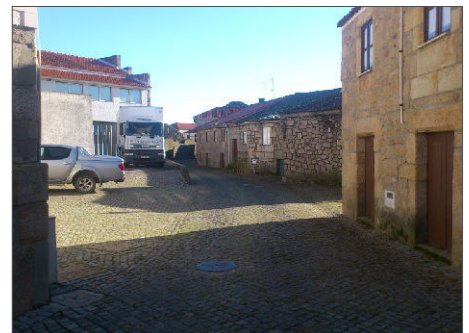
| IDENTIFICAÇÃO DO LOCAL: | Rua do Cotovelo | ESPAÇO Nº: | 45 |

| TIPOLOGIA | RUA | USO FUNCIONAL (RÉS-DO-CHÃO) | OUTROS |

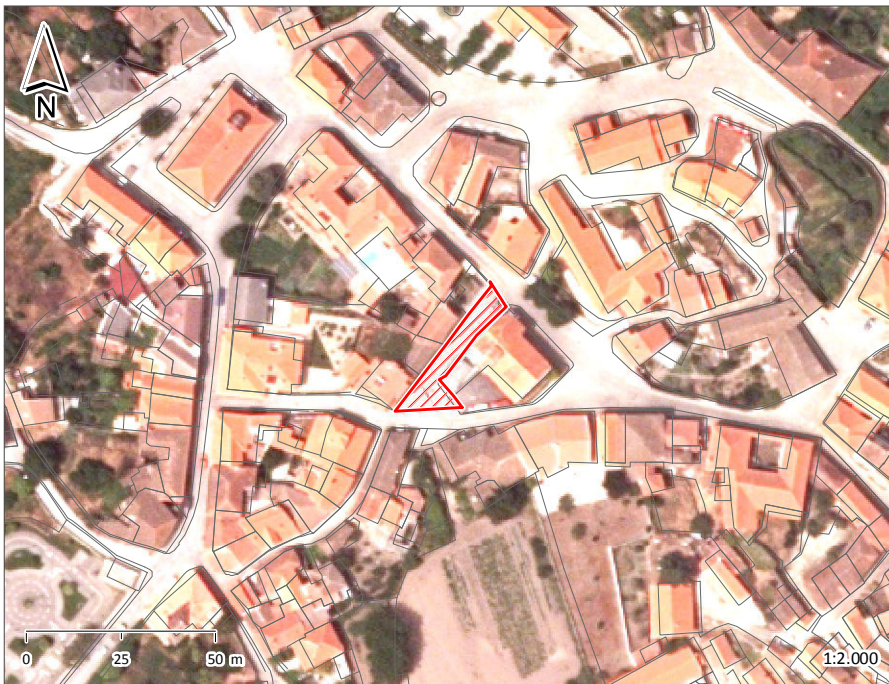
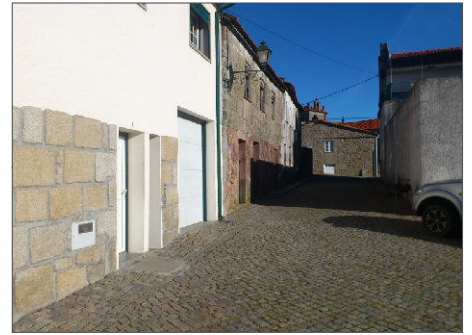
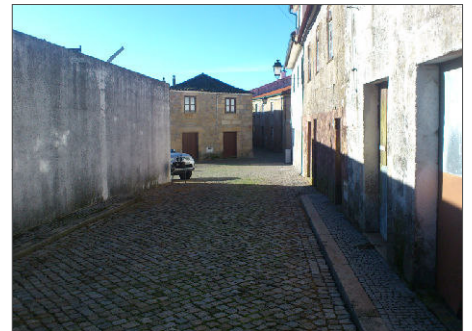
IDENTIFICAÇÃO DO LOCAL: Travessa dos Bombeiros

| ESPAÇO PÚBLICO | |
|---|---|
| TIPOLOGIA | RUA |

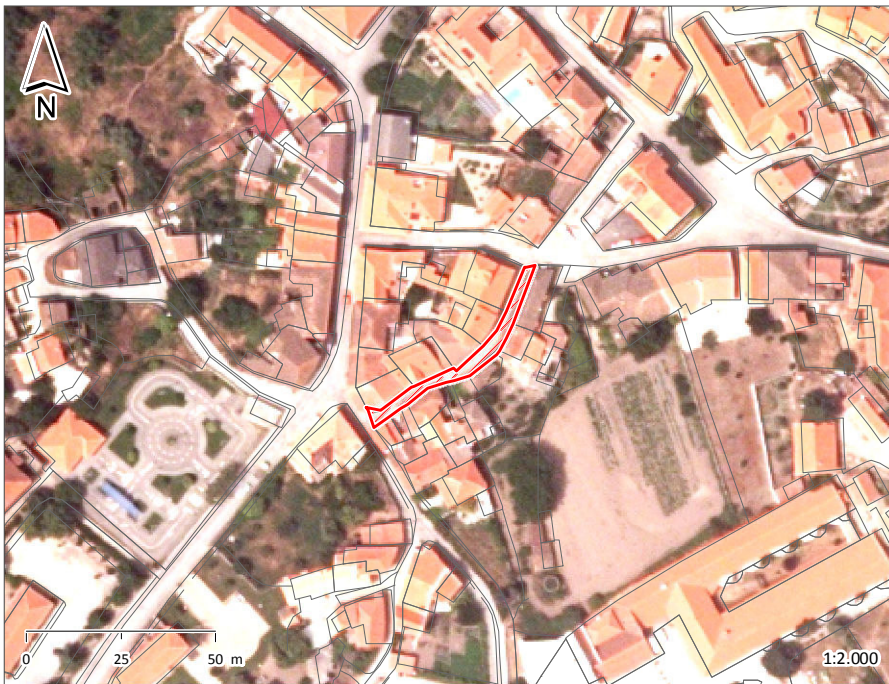
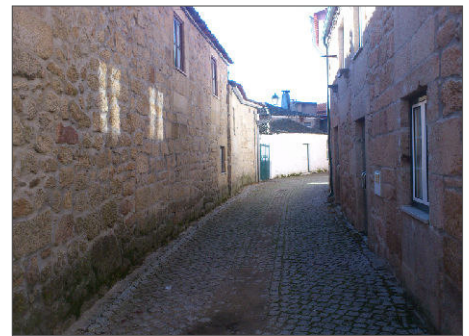
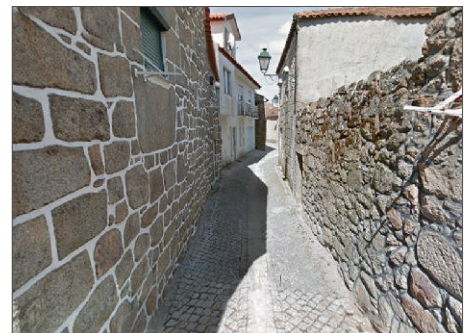
IDENTIFICAÇÃO DO LOCAL: Rua do Forno

| ESPAÇO PÚBLICO | |
|---|---|
| TIPOLOGIA | RUA |

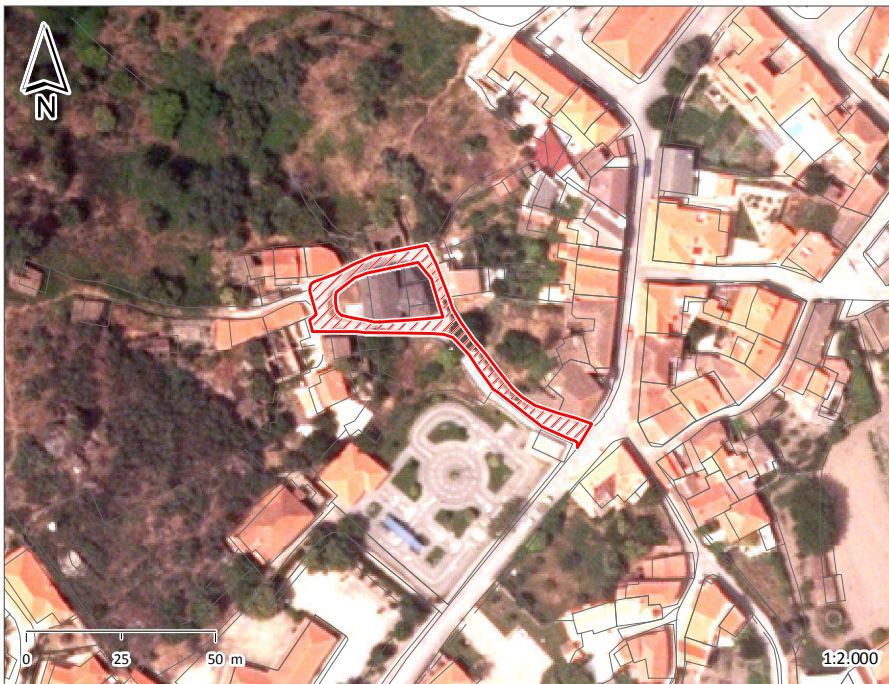
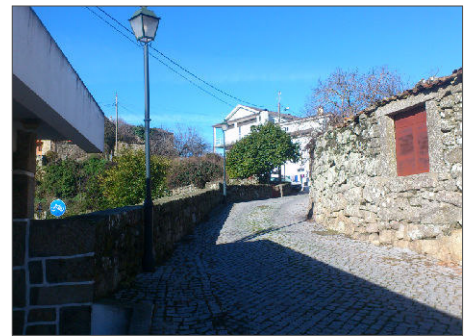
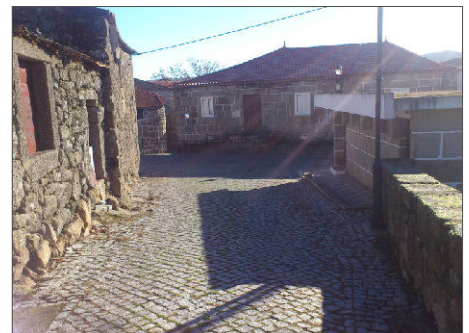
| IDENTIFICAÇÃO DO LOCAL: | Rua Picoto | ESPAÇO Nº: | 48 |

| ESPAÇO PÚBLICO | | EDIFICADO | |
|---|---|---|---|
| TIPOLOGIA | RUA | USO FUNCIONAL (RÉS-DO-CHÃO) | OUTROS |

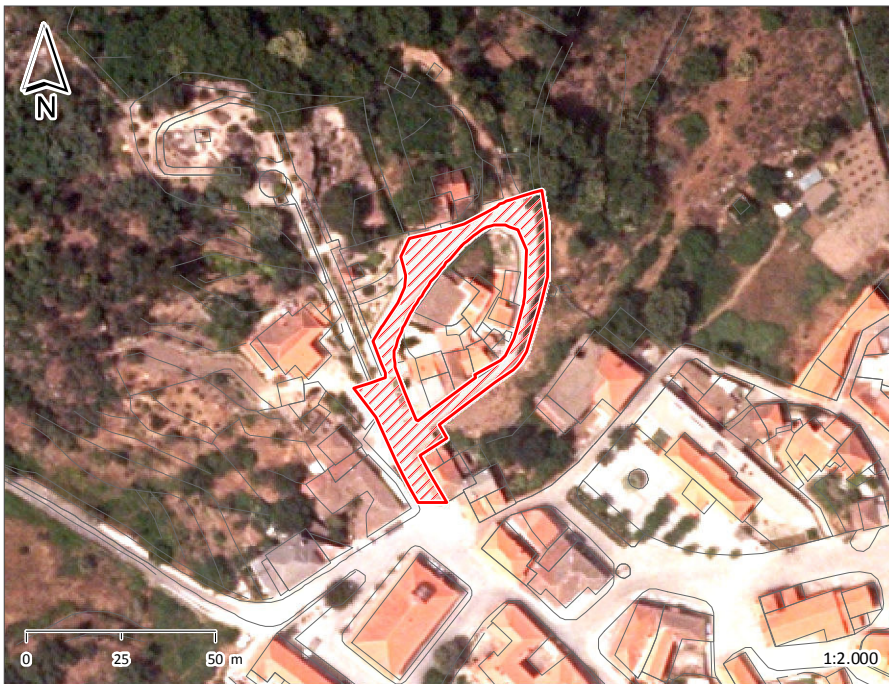
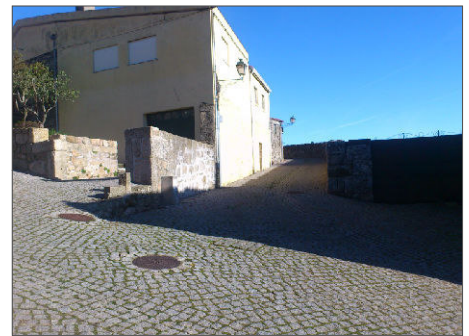
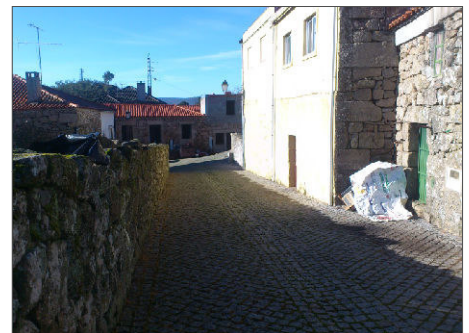
| IDENTIFICAÇÃO DO LOCAL: | Rua do Castelo | ESPAÇO Nº: | 49 |

| ESPAÇO PÚBLICO | | EDIFICADO | |
|---|---|---|---|
| TIPOLOGIA | RUA | USO FUNCIONAL (RÉS-DO-CHÃO) | OUTROS |

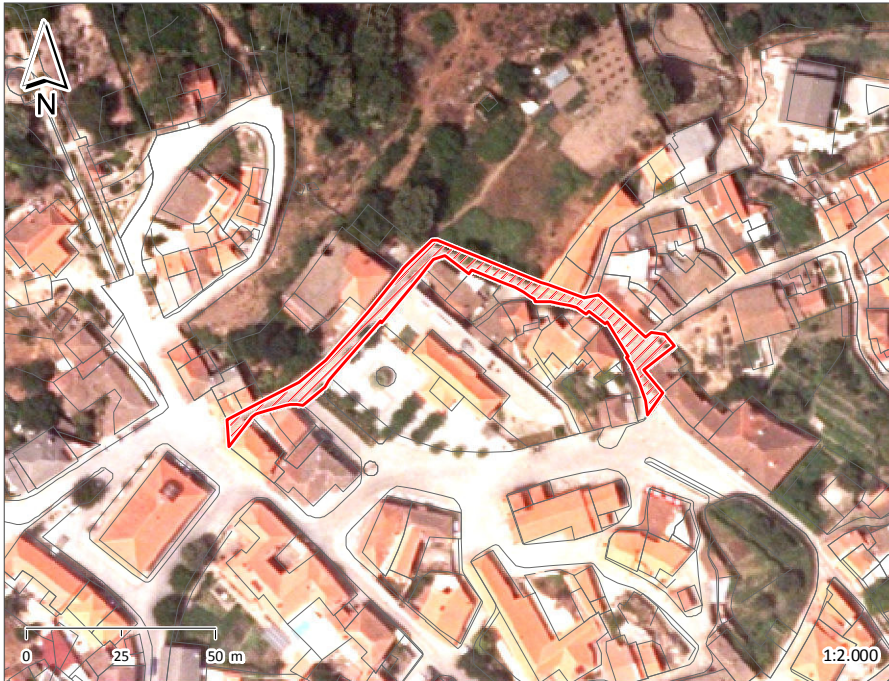
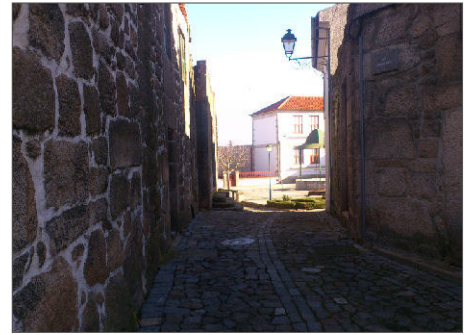
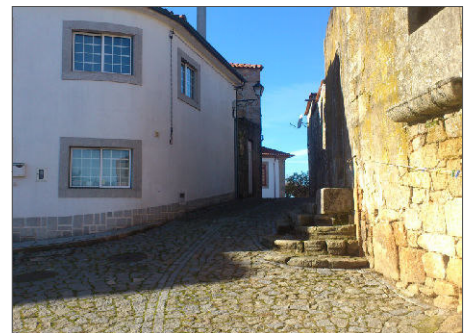
| IDENTIFICAÇÃO DO LOCAL: | Rua Pereira Lapa | ESPAÇO Nº: | 50 |

| ESPAÇO PÚBLICO | | EDIFICADO | |
|---|---|---|---|
| TIPOLOGIA | RUA | USO FUNCIONAL (RÉS-DO-CHÃO) | OUTROS |

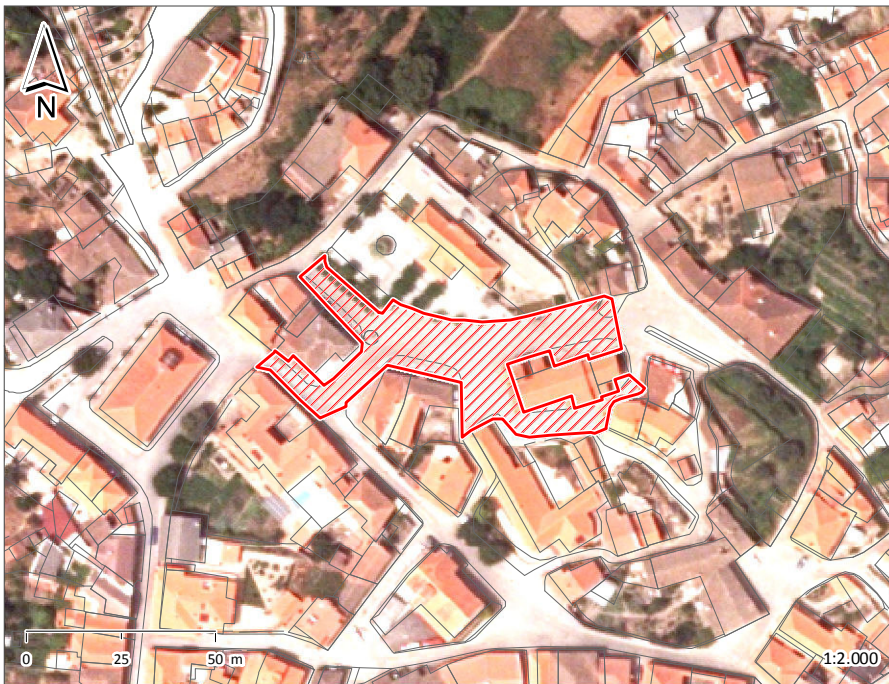
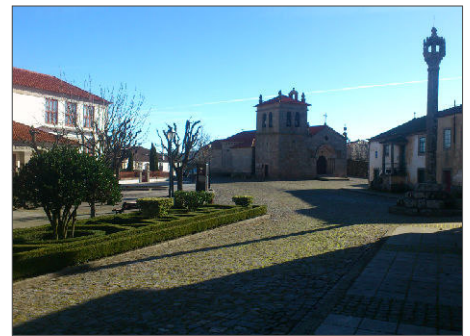
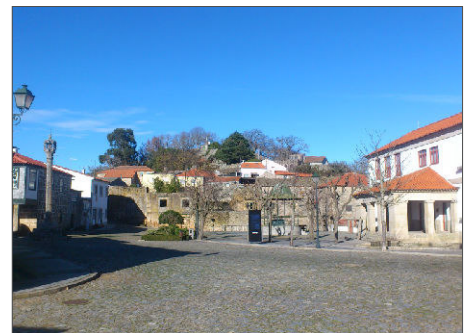
| IDENTIFICAÇÃO DO LOCAL: | Praça da República<br>Biblioteca Municipal | ESPAÇO Nº: 51 |

| ESPAÇO PÚBLICO | | |
|---|---|---|
| TIPOLOGIA | LARGO/PRAÇA | |

| OBSERVAÇÕES | |
|---|--|
| Biblioteca Municipal | |

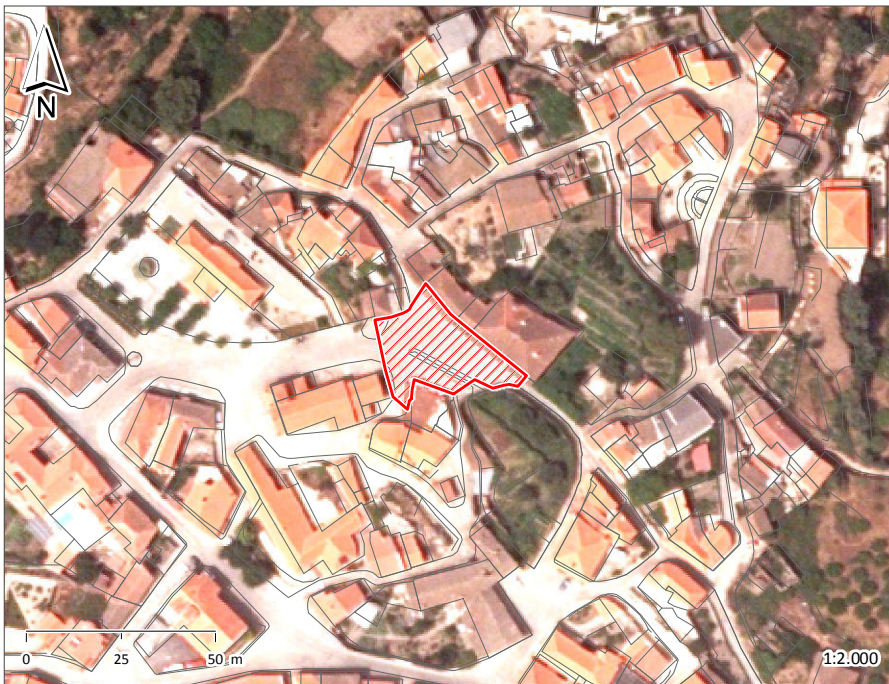
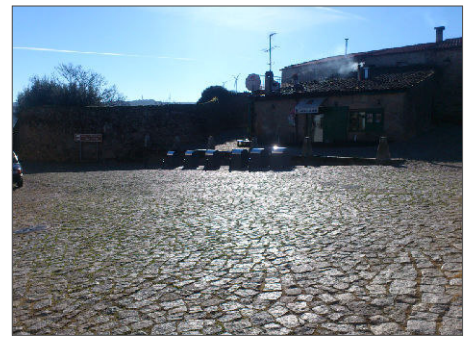
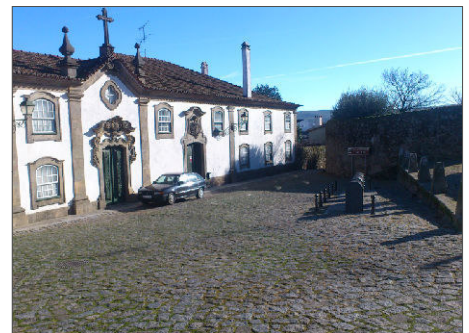
| IDENTIFICAÇÃO DO LOCAL: | Praça da República<br>Tardoz da Igreja | ESPAÇO Nº: 52 |

| ESPAÇO PÚBLICO | | |
|---|---|---|
| TIPOLOGIA | LARGO/PRAÇA | |

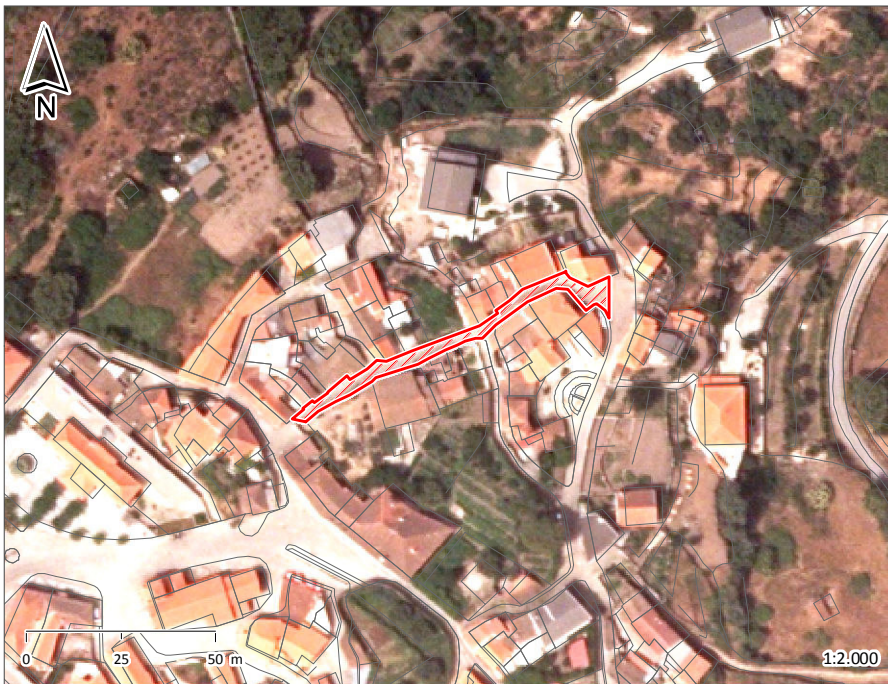
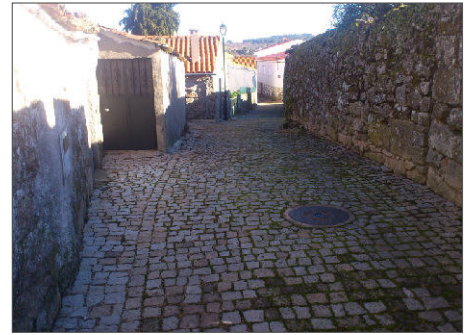
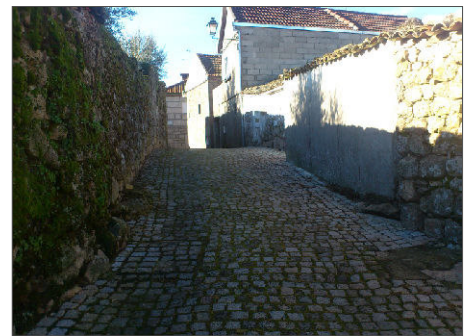
| IDENTIFICAÇÃO DO LOCAL: | Rua da Cardia | ESPAÇO Nº: | 53 |

| SUB - TIPOLOGIA | | ESTADO DE CONSERVAÇÃO | BOM |
| PASSEIOS | NÃO TEM | FREQUÊNCIA | REDUZIDA |
| SEGURANÇA DO ESPAÇO | SEGURO | ACESSO A PARQUE | |

| MATERIAL | | | CUBO DE GRANITO |
| CONSERVAÇÃO | | | BOM |

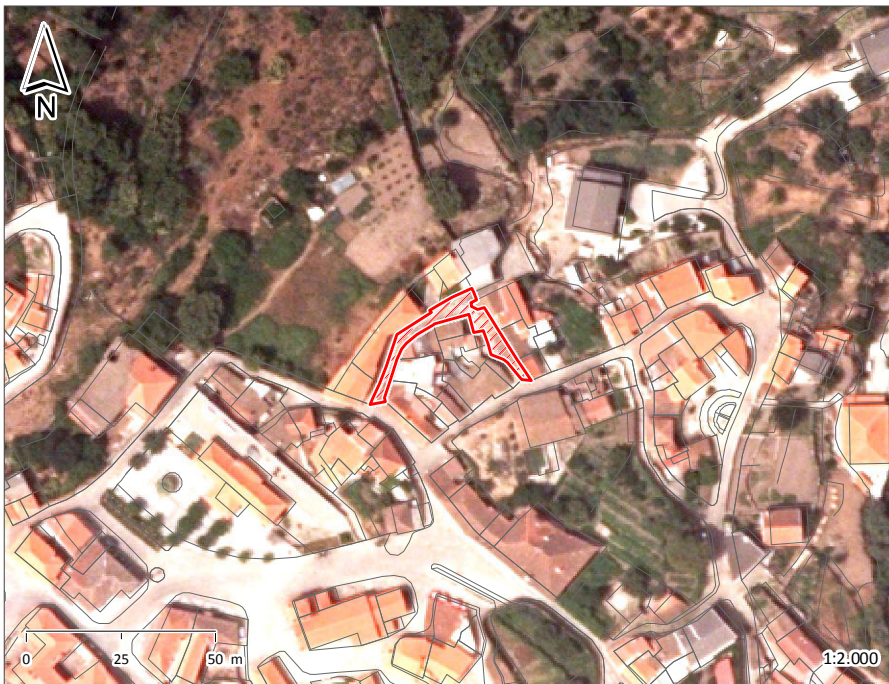
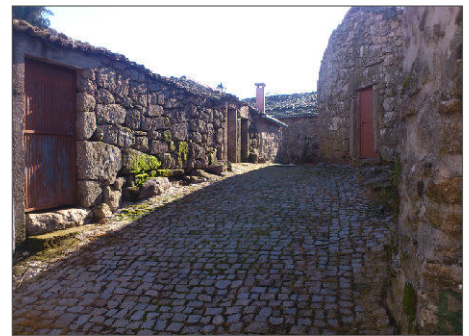
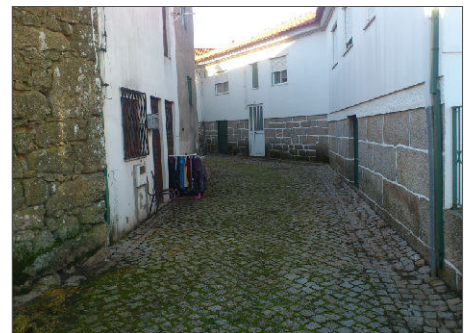
IDENTIFICAÇÃO DO LOCAL: Travessa da Cardia

PASSEIOS NÃO TEM

SEGURANÇA DO ESPAÇO SEGURO

ESTADO DE CONSERVAÇÃO BOM

| PAVIMENTO | PASSEIO | LANCIL | FAIXA DE RODAGEM |
|---|---|---|---|
| MATERIAL | | | CUBO DE GRANITO |
| CONSERVAÇÃO | | | BOM |
