## OPERAÇÃO DE REABILITAÇÃO URBANA DA ARU DO CENTRO URBANO DA VILA DE SERNANCELHE

### Programa Estratégico de Reabilitação Urbana

Caderno II – Caracterização do Edificado e do Espaço Público | setembro 2016

Fase 2 – Programa Estratégico de Reabilitação Urbana

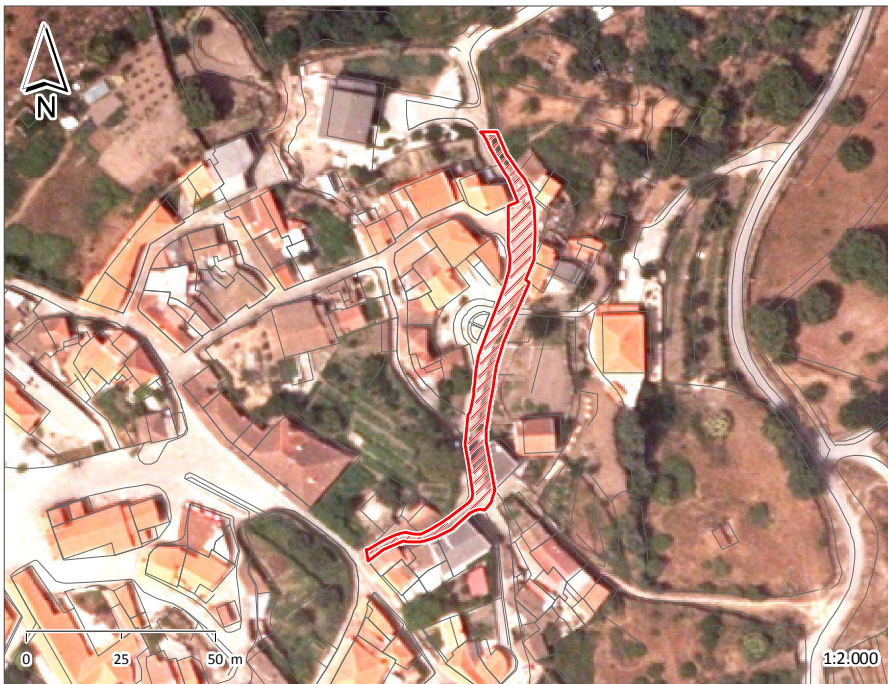
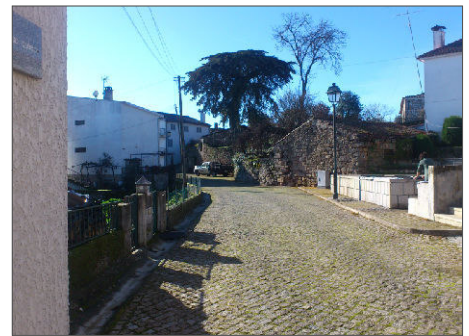
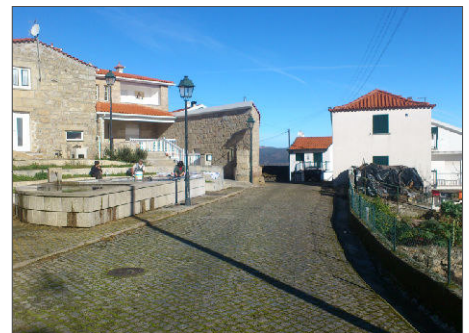
IDENTIFICAÇÃO DO LOCAL: Rua do Cedro

| ACESSIBILIDADE PEDONAL | |
|---|---|
| PASSEIOS | NÃO TEM |

| EDIFICADO | |
|---|---|
| ESTADO DE CONSERVAÇÃO | BOM |

| PAVIMENTO | PASSEIO | LANCIL | FAIXA DE RODAGEM |
|---|---|---|---|
| MATERIAL | CUBO GRANITO | BETÃO | CUBO DE GRANITO |
| CONSERVAÇÃO | | | BOM |

Lavadouro público

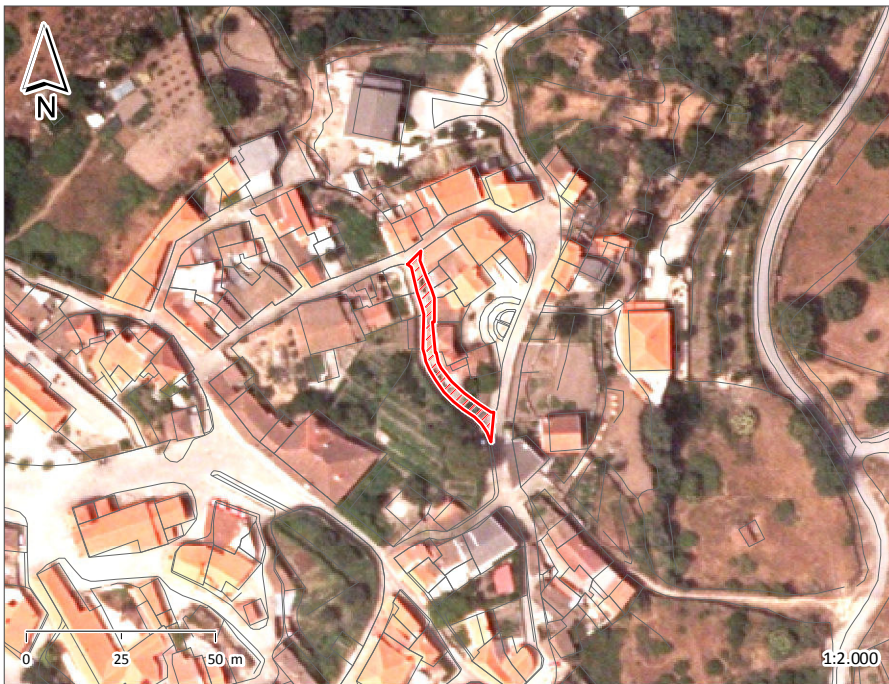
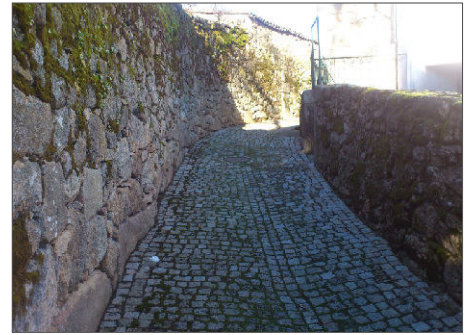
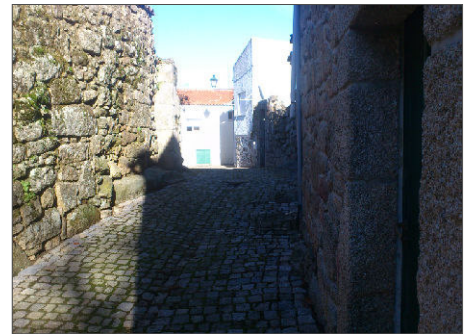
IDENTIFICAÇÃO DO LOCAL: Travessa da Cardia A

PASSEIOS NÃO TEM

SEGURANÇA DO ESPAÇO SEGURO

ESTADO DE CONSERVAÇÃO MÉDIO

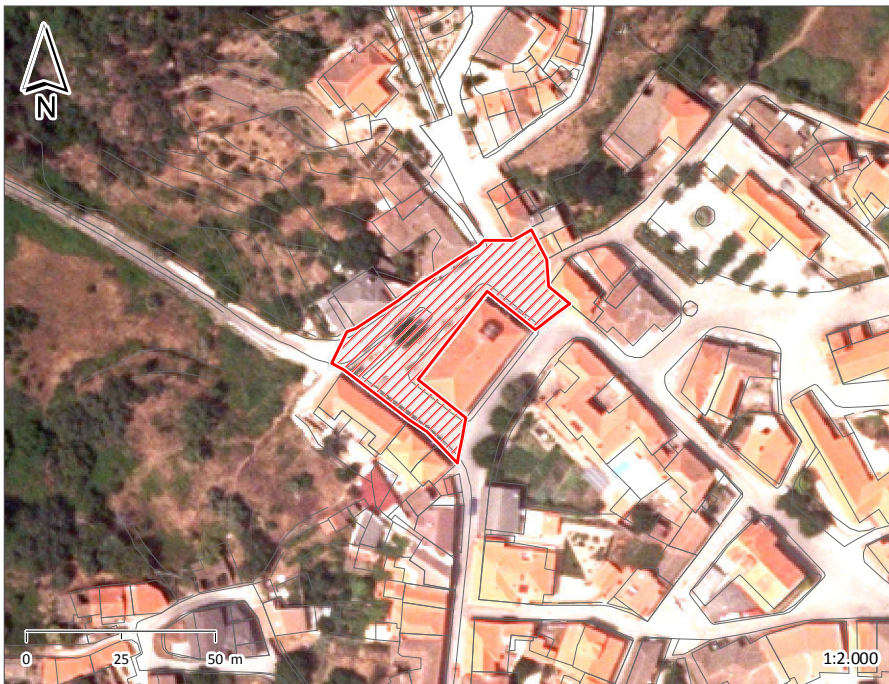
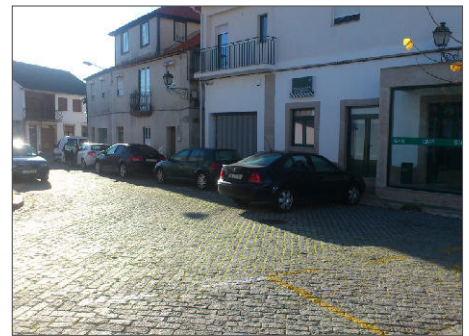
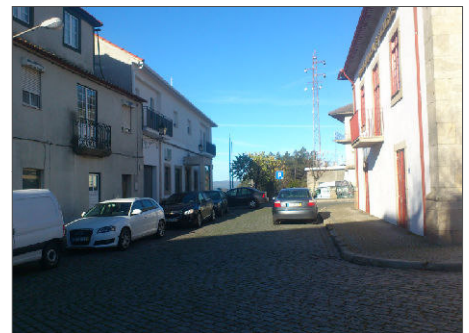
ESPAÇO Nº: 67

IDENTIFICAÇÃO DO LOCAL: Largo do Município

| ACESSIBILIDADE PEDONAL | | |
|---|---|---|
| PASSEIOS | DOIS LADOS | CONTÍNUO |
| BARREIRAS À CIRCULAÇÃO | SIM | |

| EDIFICADO | |
|---|---|
| ESTADO DE CONSERVAÇÃO | BOM |

| PAVIMENTO | PASSEIO | LANCIL | FAIXA DE RODAGEM |
|---|---|---|---|
| CONSERVAÇÃO | | | BOM |

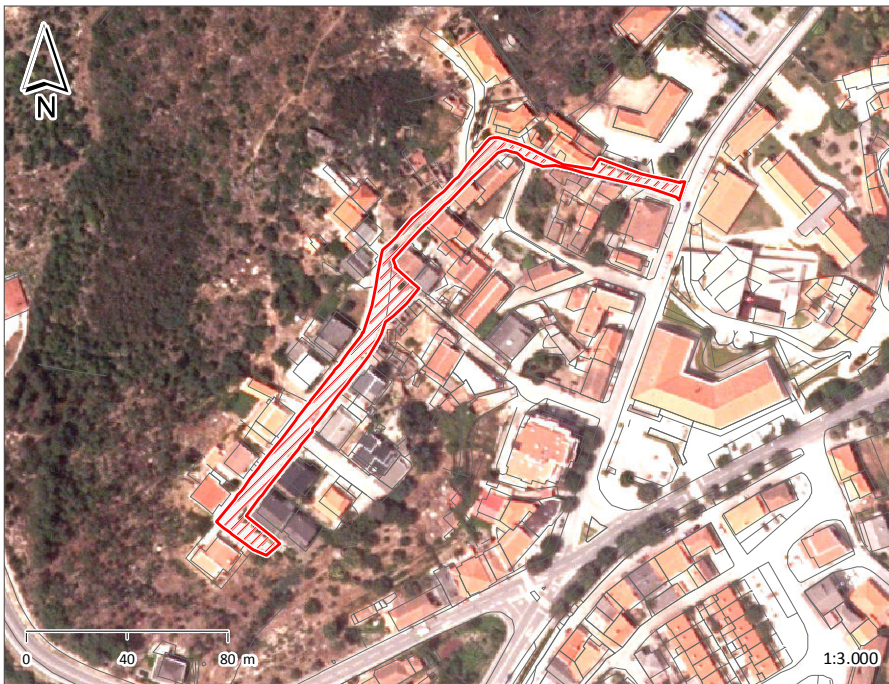
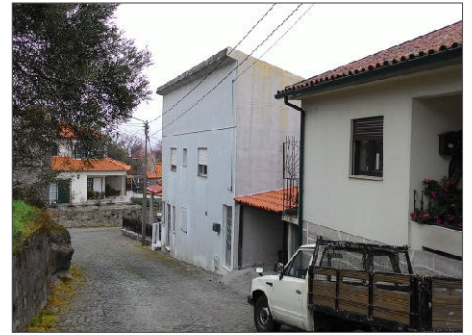
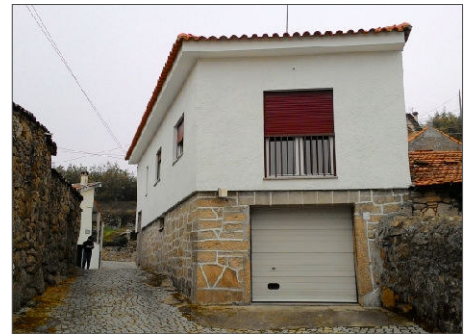
ESPAÇO Nº: 68

IDENTIFICAÇÃO DO LOCAL: Rua Nossa Senhora dos Remédios

PASSEIOS NÃO TEM

ESTADO DE CONSERVAÇÃO BOM

| PAVIMENTO | PASSEIO | LANCIL | FAIXA DE RODAGEM |
|---|---|---|---|
| CONSERVAÇÃO | | | BOM |

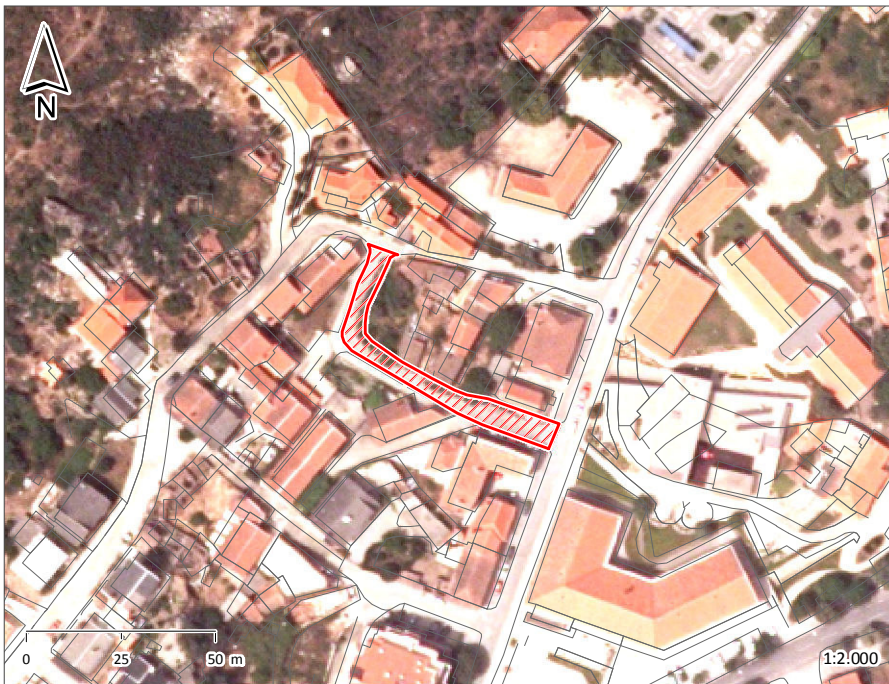
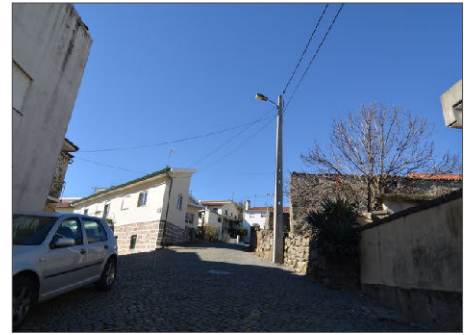
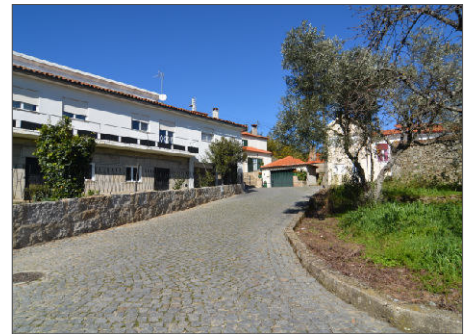
| IDENTIFICAÇÃO DO LOCAL: | Rua da Madalena | ESPAÇO Nº: | 69 |

| ESPAÇO PÚBLICO | | EDIFICADO | |
|---|---|---|---|
| SUB - TIPOLOGIA | | ESTADO DE CONSERVAÇÃO | BOM |
| PASSEIOS | NÃO TEM | FREQUÊNCIA | REDUZIDA |

| PAVIMENTO | PASSEIO | LANCIL | FAIXA DE RODAGEM |
|---|---|---|---|
| CONSERVAÇÃO | | | BOM |

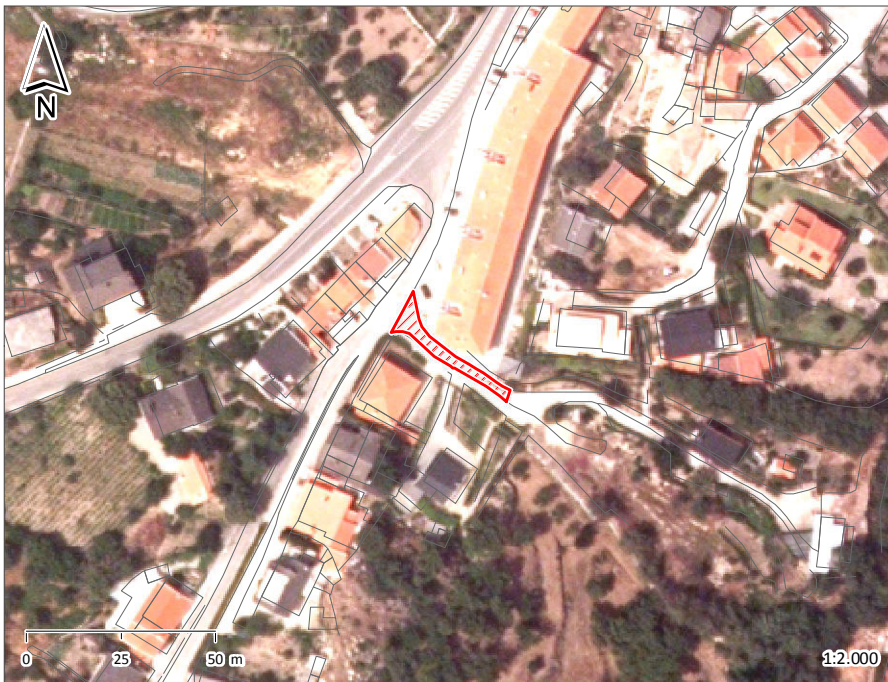
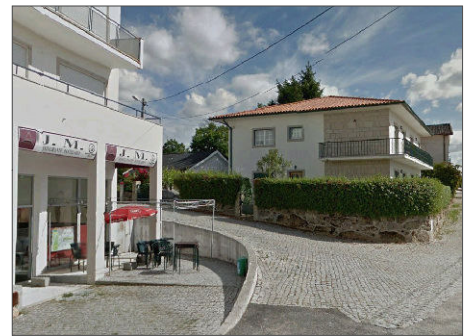
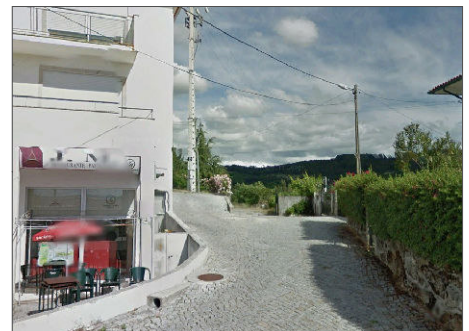
ESPAÇO Nº: 80

| ESPAÇO PÚBLICO | |
|---|---|
| TIPOLOGIA | RUA |

| ACESSIBILIDADE PEDONAL | |
|---|---|
| PASSEIOS | NÃO TEM |

| EDIFICADO | |
|---|---|
| ESTADO DE CONSERVAÇÃO | BOM |

| PAVIMENTO | PASSEIO | LANCIL | FAIXA DE RODAGEM |
|---|---|---|---|
| MATERIAL | | | CUBO DE GRANITO |
| CONSERVAÇÃO | | | BOM |

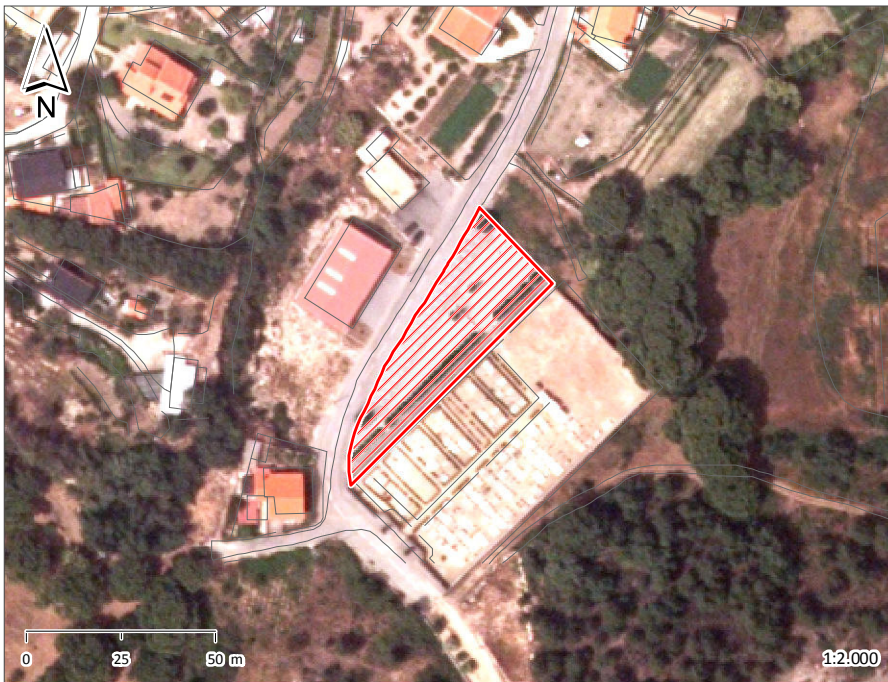
ESPAÇO Nº: 81

| ESPAÇO PÚBLICO | |
|---|---|
| TIPOLOGIA | LARGO/PRAÇA |

| ACESSIBILIDADE PEDONAL | |
|---|---|
| SEGURANÇA DO ESPAÇO | SEGURO |

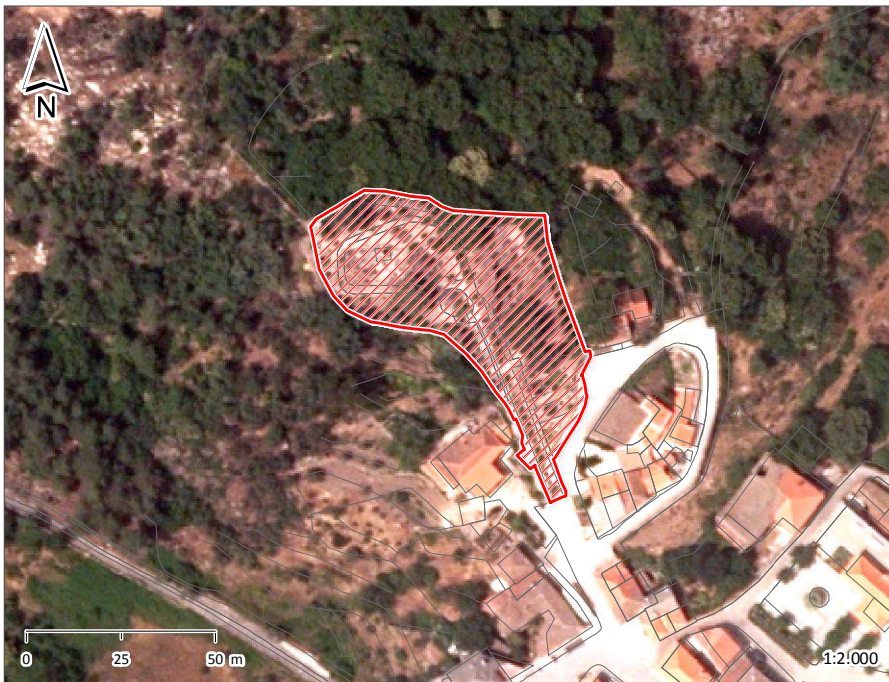
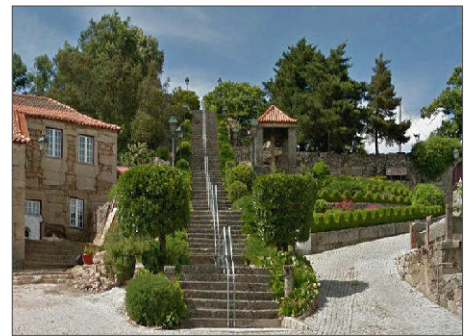
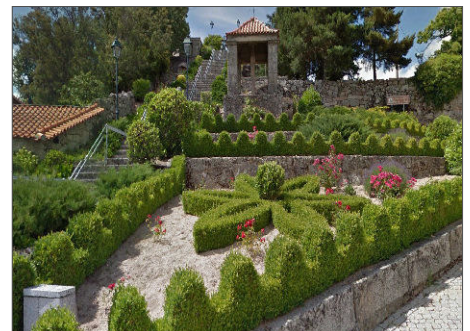
| IDENTIFICAÇÃO DO LOCAL: | Monumento ao Coração de Maria | ESPAÇO Nº: | 82 |

| ESPAÇO PÚBLICO | |
|---|---|
| TIPOLOGIA | ESPAÇO VERDE (E.V.) |
| SUB - TIPOLOGIA | PARQUE OU JARDIM DE ACESSO PÚBLICO |

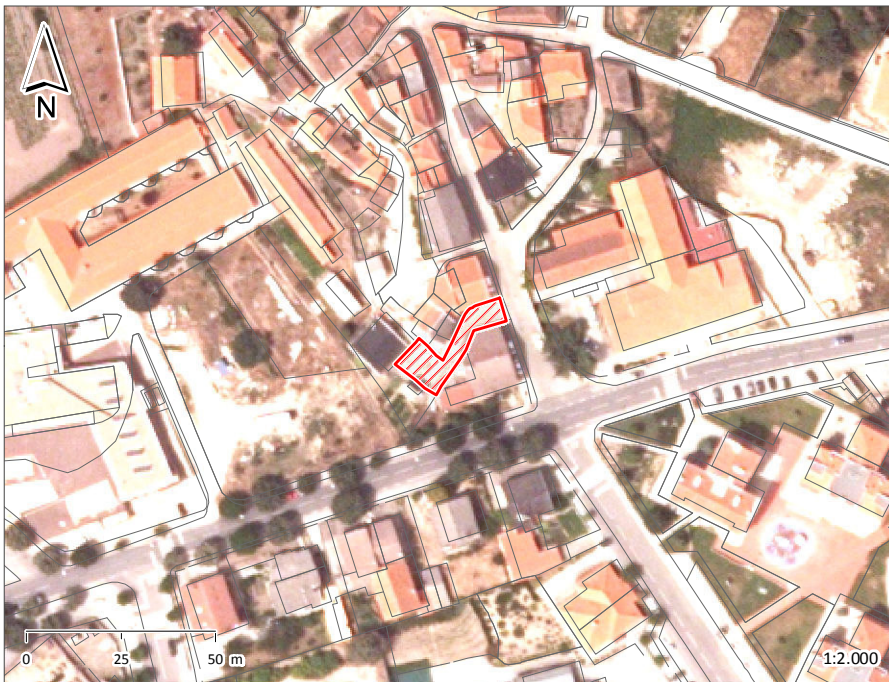
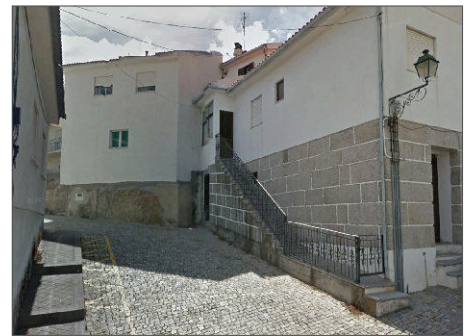
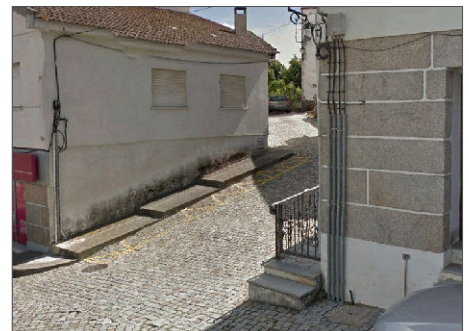
| IDENTIFICAÇÃO DO LOCAL: | "Travessa de Santa Cruz" | ESPAÇO Nº: | 83 |

| ESPAÇO PÚBLICO | | |
|---|---|---|
| TIPOLOGIA | RUA | |

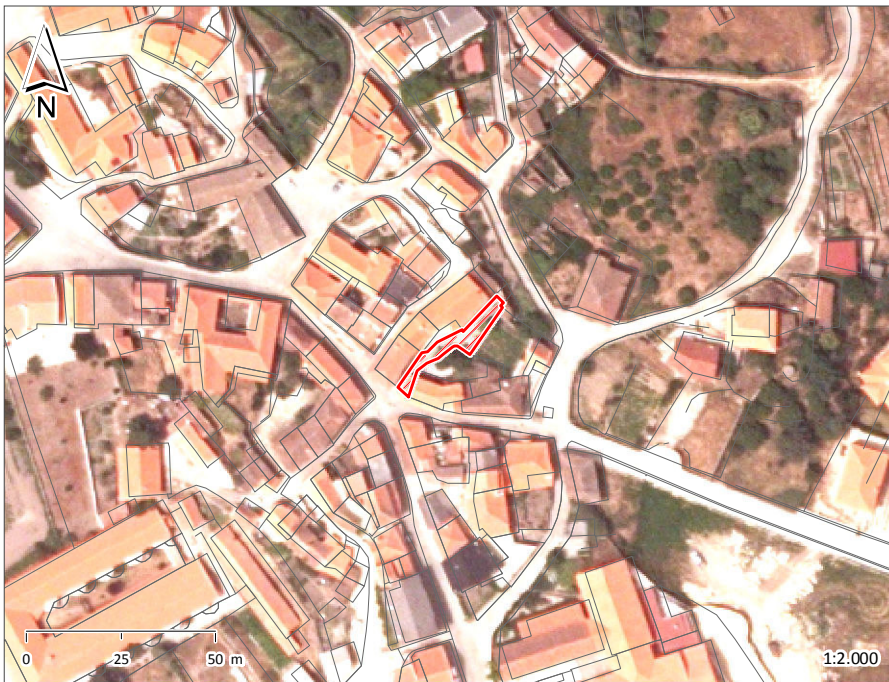
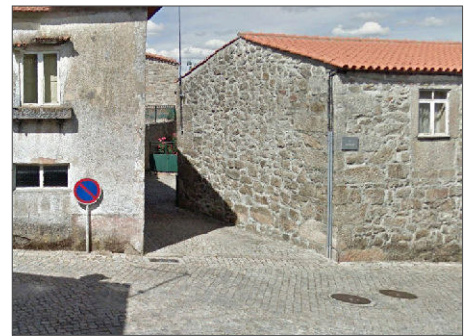
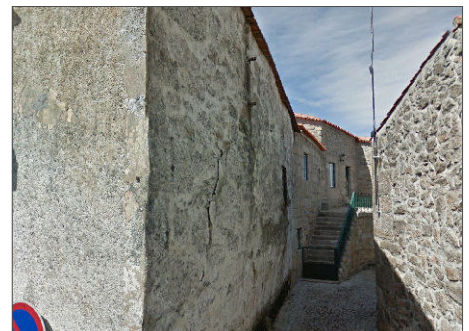
ESPAÇO Nº: 84

| ESPAÇO PÚBLICO | |
|---|---|
| TIPOLOGIA | VIELA/ESCALADA |
