## OPERAÇÃO DE REABILITAÇÃO URBANA DA ARU DE FONTE ARCADA

### Programa Estratégico de Reabilitação Urbana

Caderno II – Caracterização do Edificado e do Espaço Público | maio 2017

Fase 2 – Programa Estratégico de Reabilitação Urbana

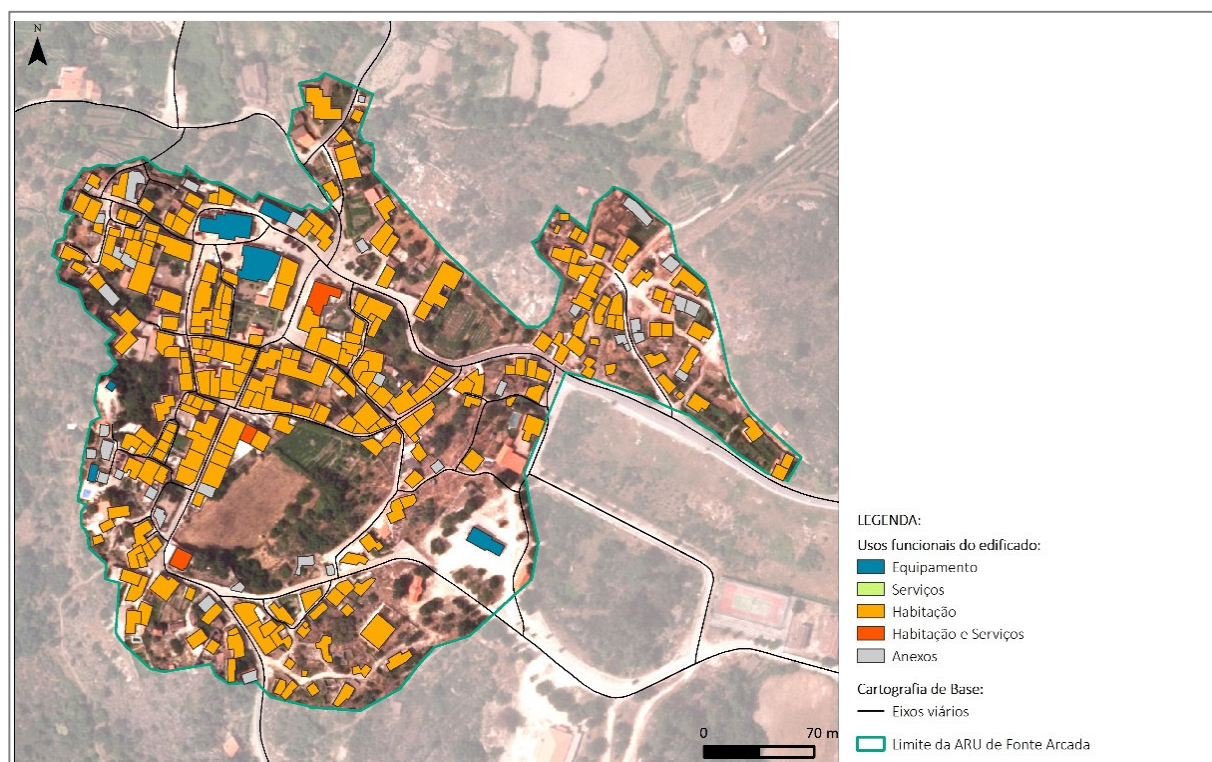
Figura 1: Uso funcional do edificado na ARU de Fonte Arcada

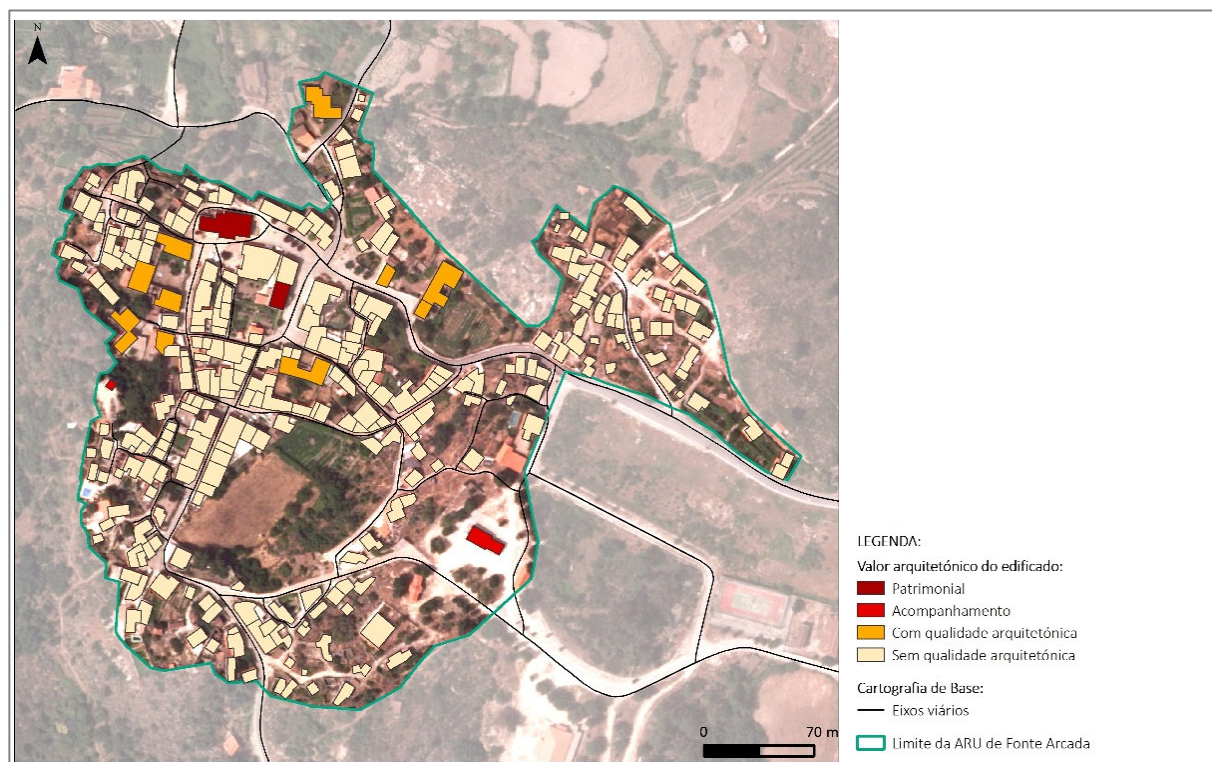
Figura 2: Qualidade do edificado na ARU de Fonte Arcada

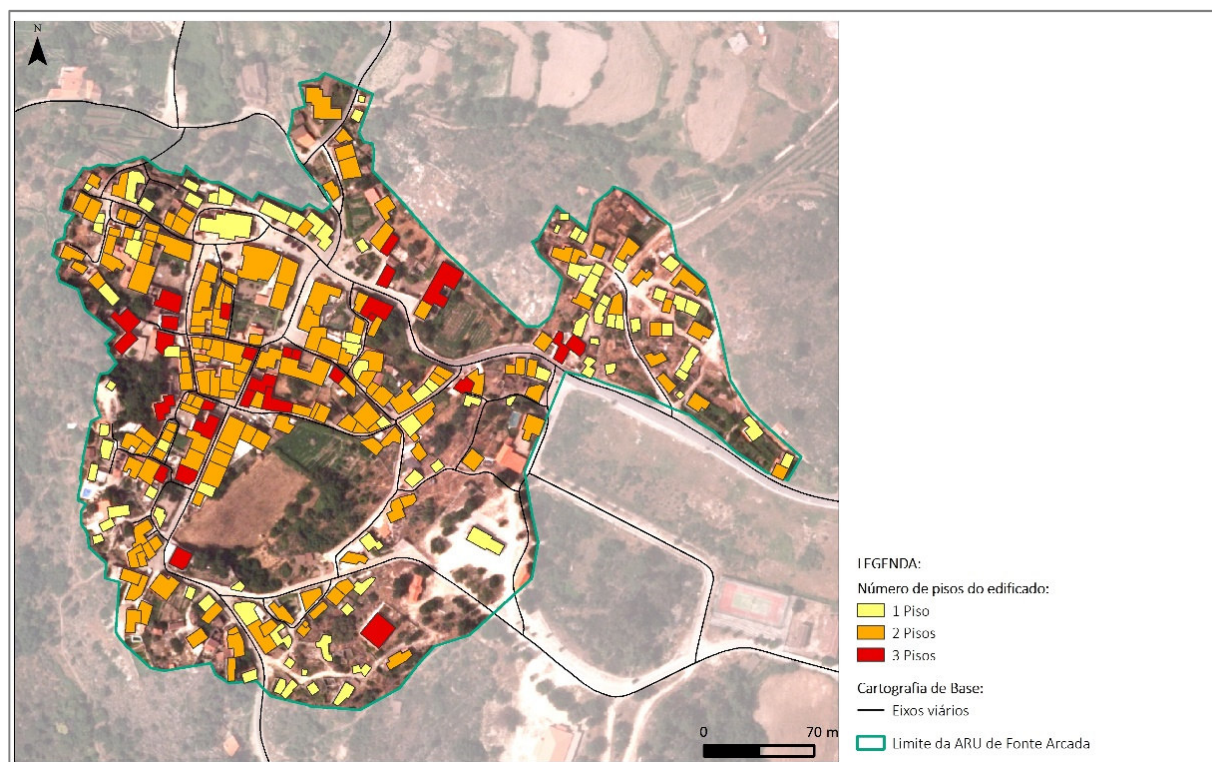
Figura 3: Número de pisos do edificado na ARU de Fonte Arcada

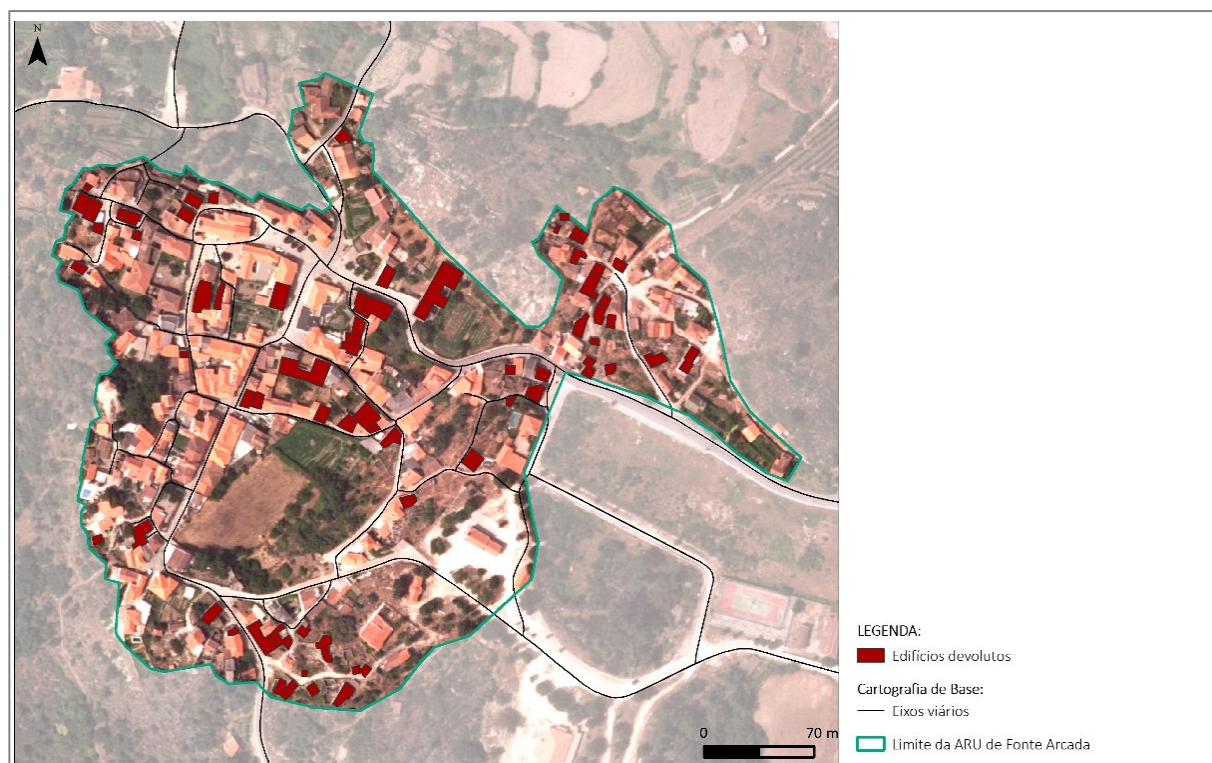
Figura 4: Número de edifícios devolutos na ARU de Fonte Arcada

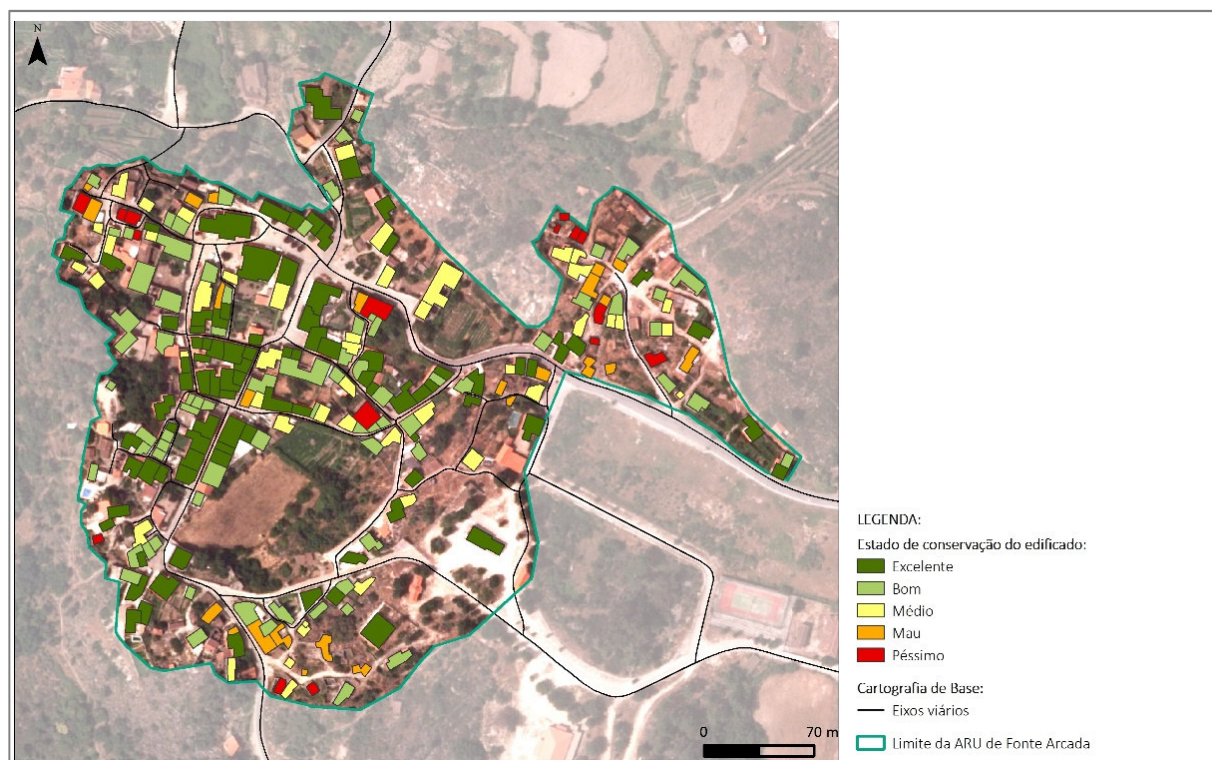
Figura 5: Estado de conservação do edificado na ARU de Fonte Arcada

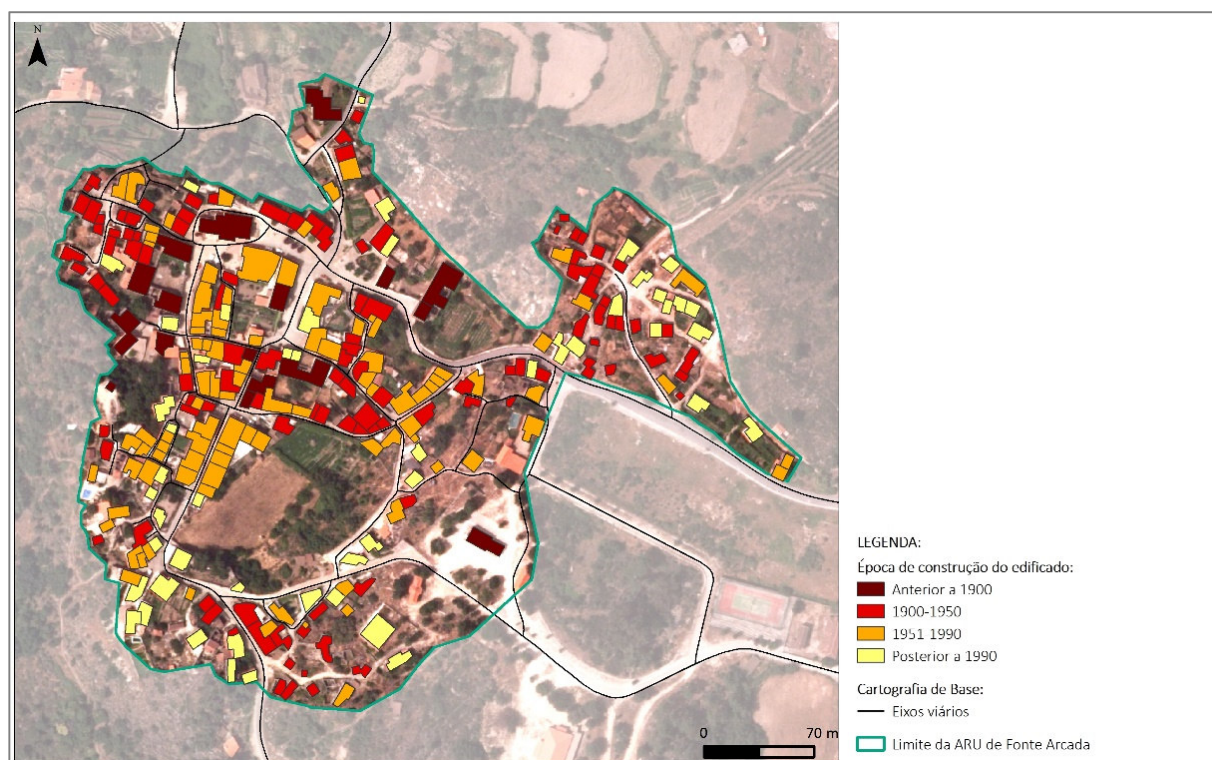
Figura 6: Época de construção do edificado na ARU de Fonte Arcada

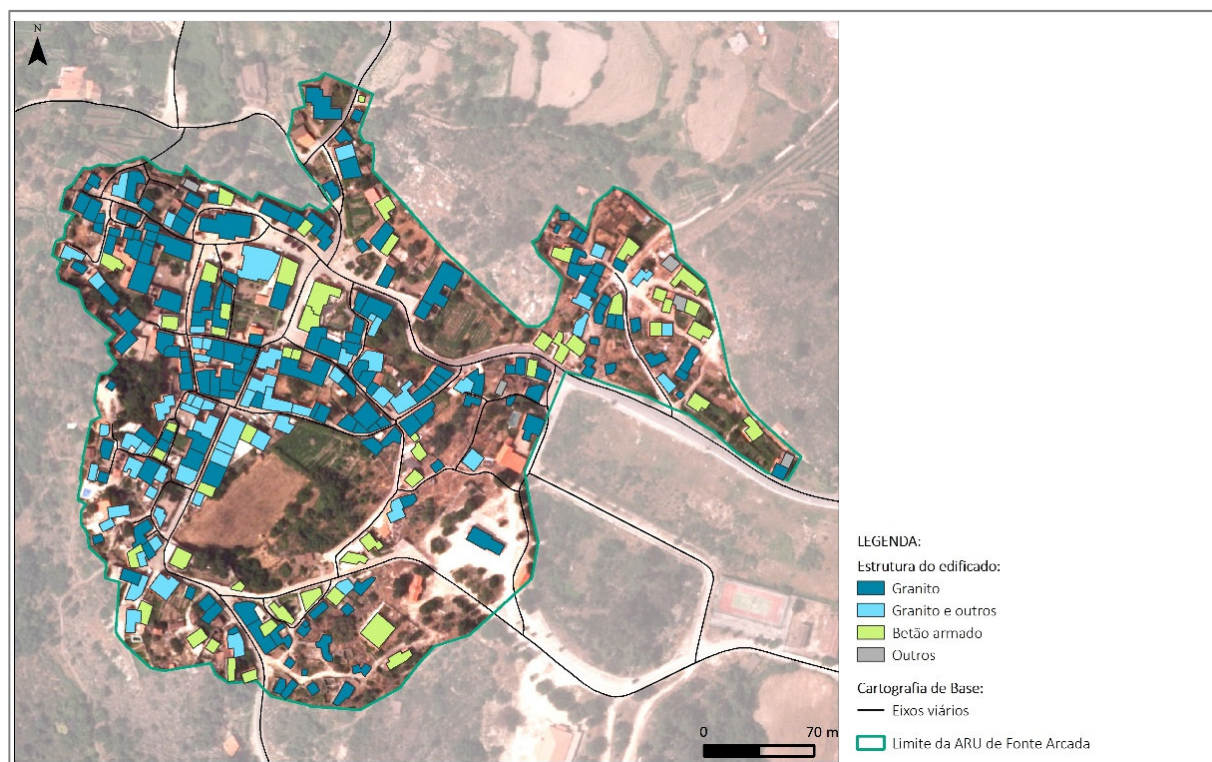
Figura 7: Tipo de estrutura do edificado na ARU de Fonte Arcada

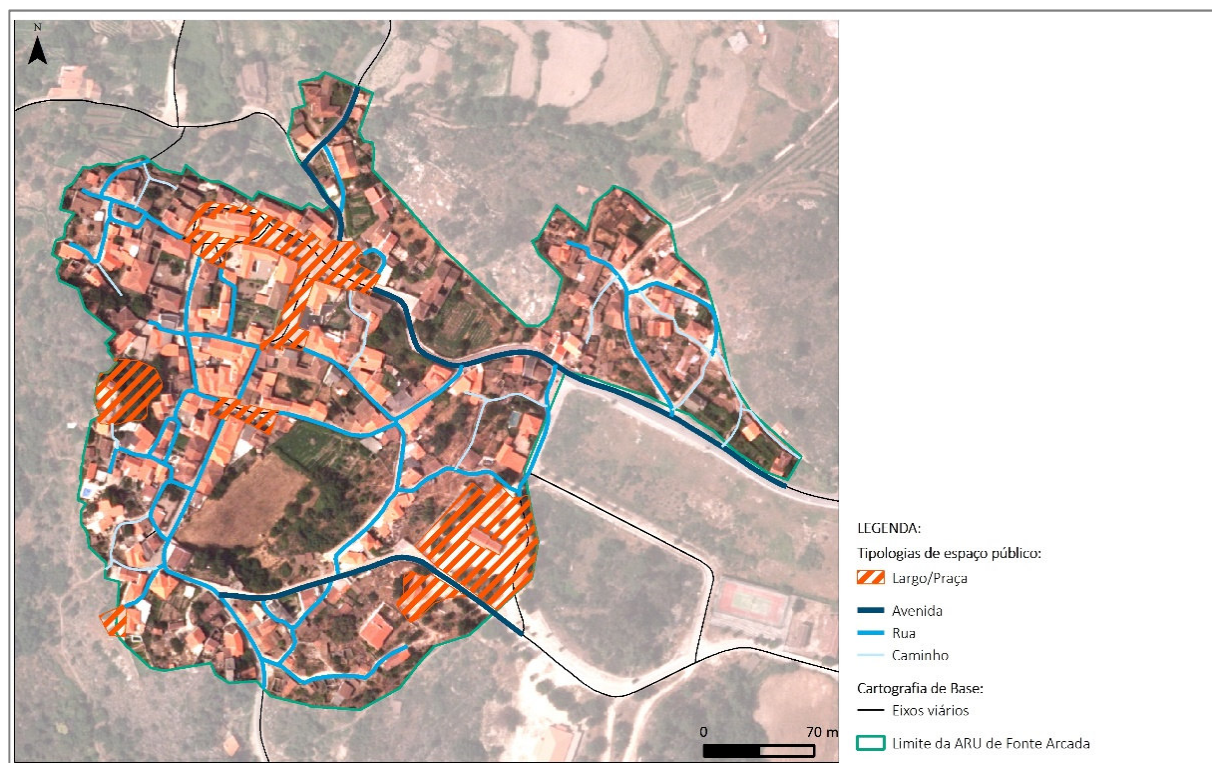
Figura 8: Tipologias de espaço público na ARU de Fonte Arcada

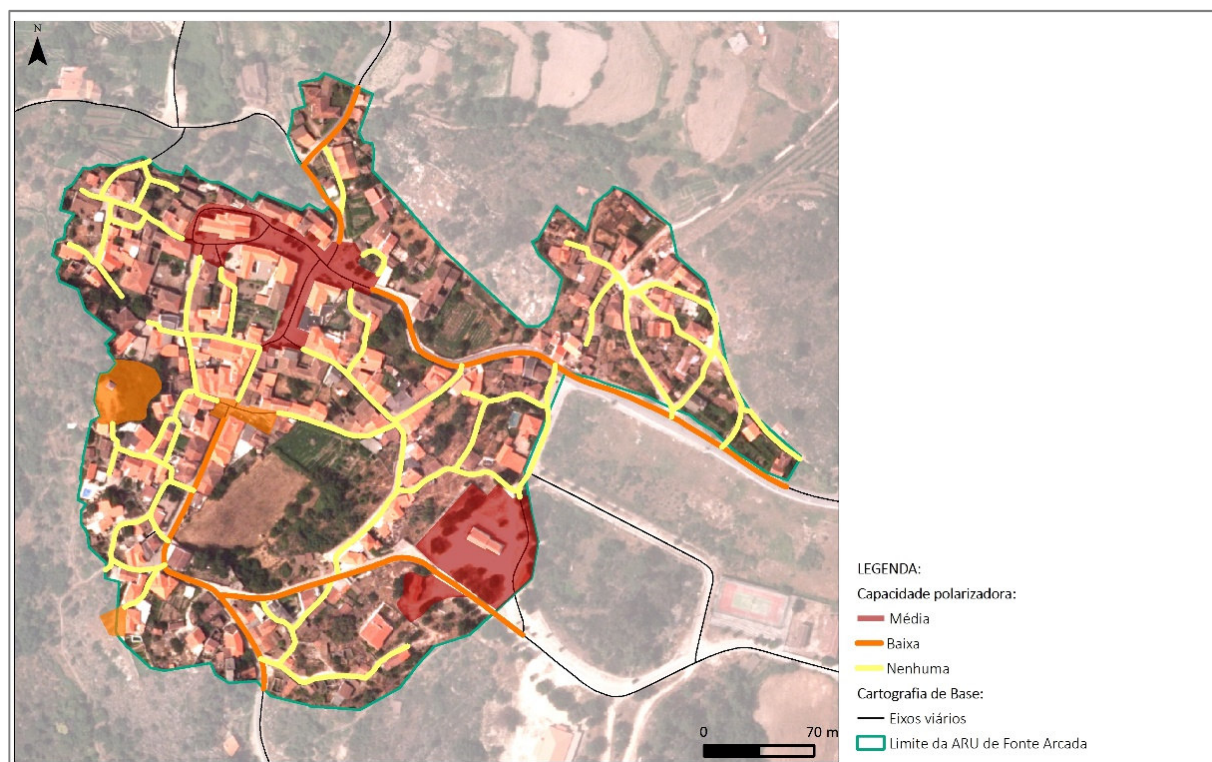
Figura 9: Capacidade polarizadora do espaço público na ARU de Fonte Arcada

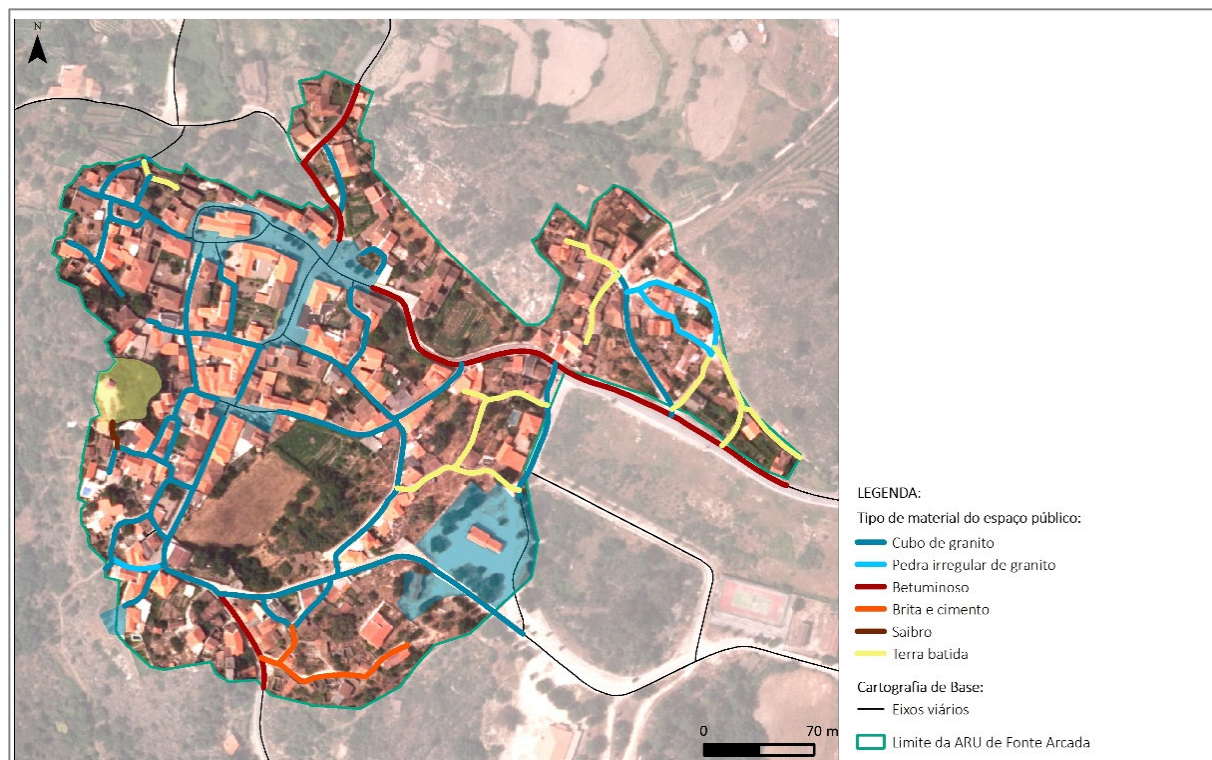
Figura 10: Material dos pavimentos do espaço público na ARU de Fonte Arcada

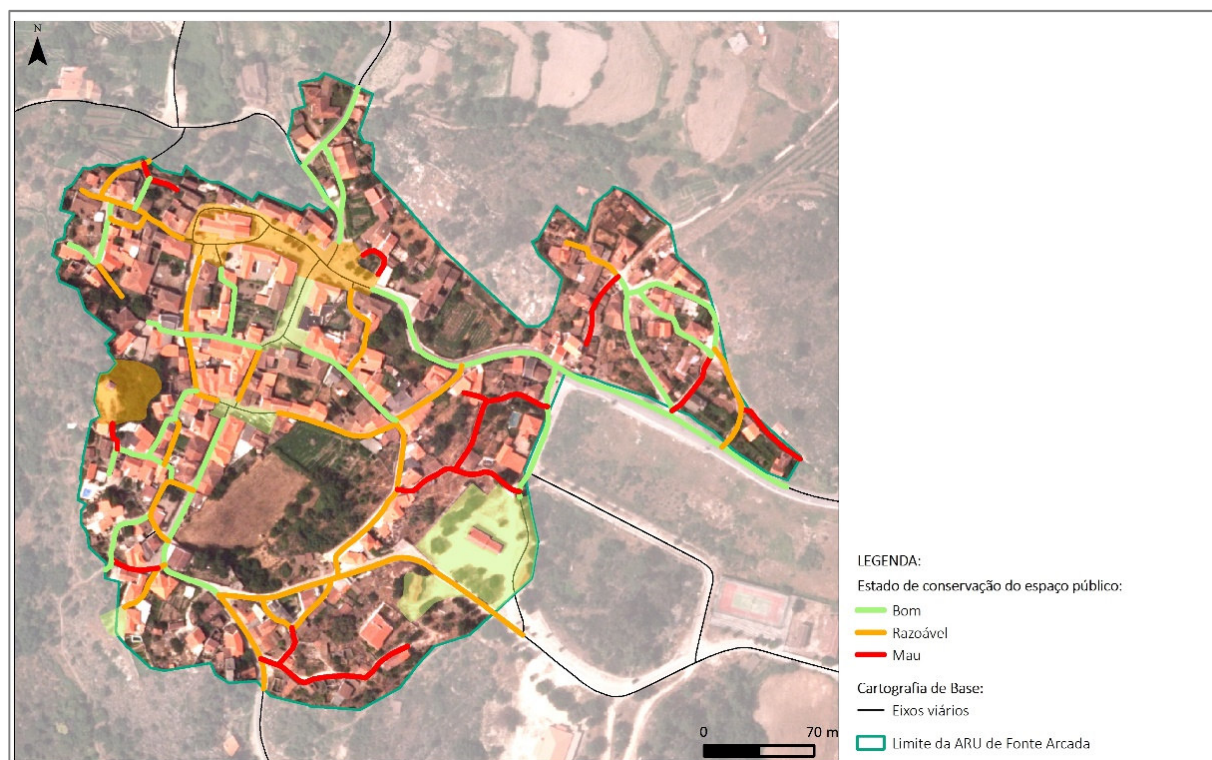
Figura 11: Estado de conservação do espaço público na ARU de Fonte Arcada

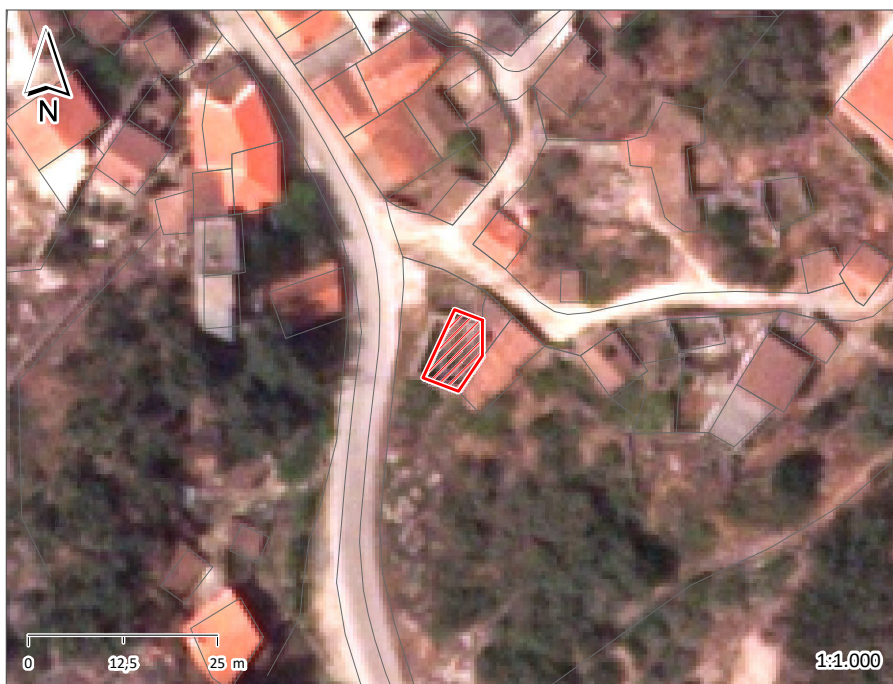
| IDENTIFICAÇÃO DO LOCAL: | Rua Padre Cabral | Nº POLÍCIA: | EDIFÍCIO Nº: | 1 |

| ÉPOCA DE CONSTRUÇÃO | 1900-1950 | ESTADO DE CONSERVAÇÃO | PÉSSIMO |

| CONSTRUÇÃO | MATERIAL | TIPO | COR |
|---|---|---|---|
| ESTRUTURA | GRANITO | ALVENARIA | |
| REVESTIMENTO FACHADA | GRANITO | FACE À VISTA | NATURAL |

| OBSERVAÇÕES |
|---|
| Ruína.<br>Habitação apenas com paredes divisórias. |

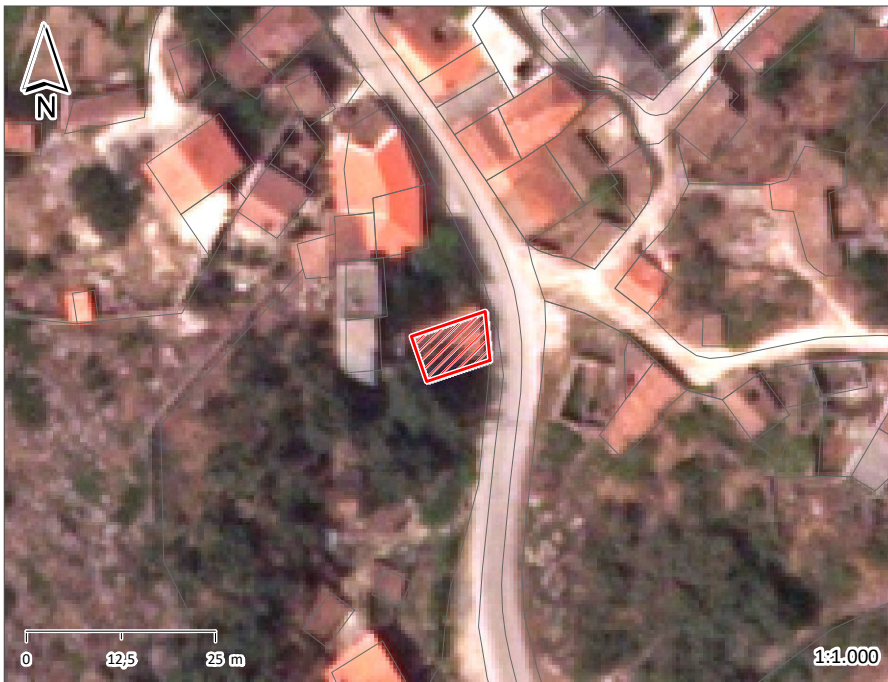
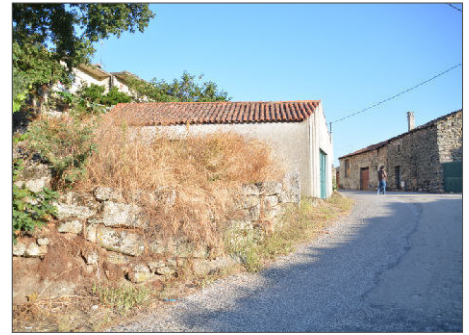
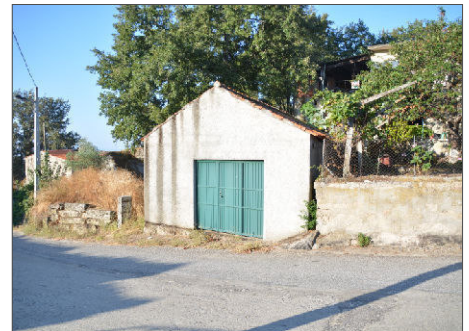
| IDENTIFICAÇÃO DO LOCAL: | Rua Padre Cabral | Nº POLÍCIA: | EDIFÍCIO Nº: | 2 |

| ÉPOCA DE CONSTRUÇÃO | POSTERIOR A 1990 | ESTADO DE CONSERVAÇÃO | |

| CONSTRUÇÃO | MATERIAL | TIPO | COR |
|---|---|---|---|
| ESTRUTURA | BETÃO ARMADO | | |
| REVESTIMENTO FACHADA | REBOCO | AREADO | POR PINTAR |

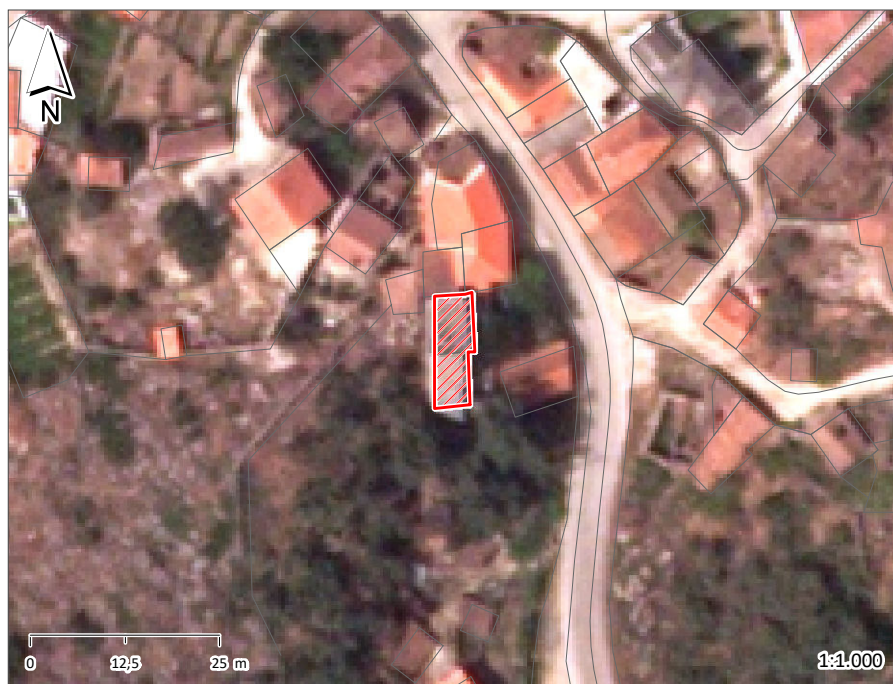
| IDENTIFICAÇÃO DO LOCAL: | Rua Padre Cabral | Nº POLÍCIA: | EDIFÍCIO Nº: | 3 |

| ÉPOCA DE CONSTRUÇÃO | POSTERIOR A 1990 | ESTADO DE CONSERVAÇÃO | MÉDIO |

| CONSTRUÇÃO | MATERIAL | TIPO | COR |
|---|---|---|---|
| ESTRUTURA | BETÃO ARMADO | | |
| REVESTIMENTO FACHADA | REBOCO | AREADO | BEGE |

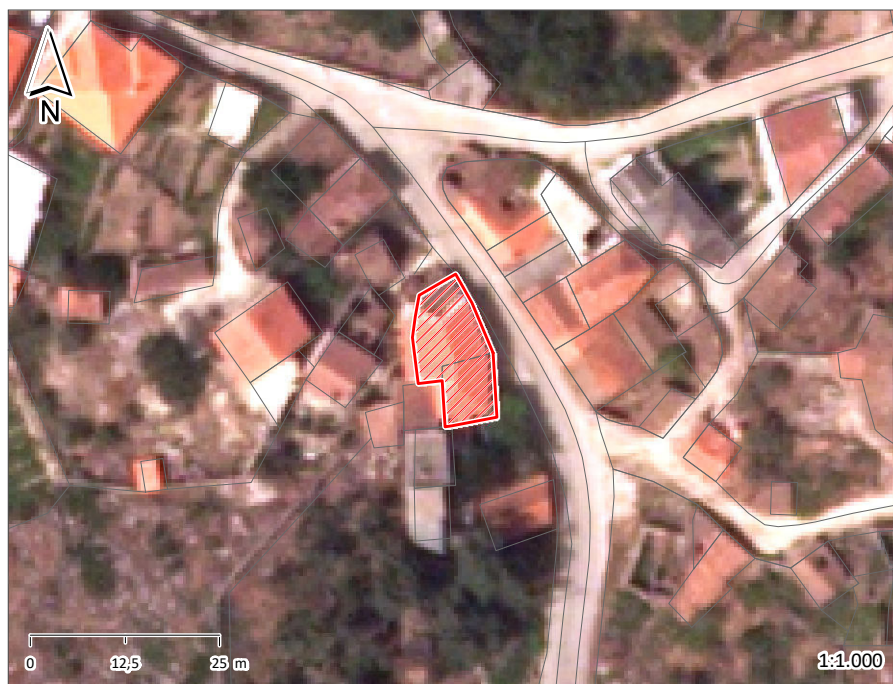
| IDENTIFICAÇÃO DO LOCAL: | Rua Padre Cabral | Nº POLÍCIA: | 7 | EDIFÍCIO Nº: | 4 |

| ÉPOCA DE CONSTRUÇÃO | POSTERIOR A 1990 | ESTADO DE CONSERVAÇÃO | EXCELENTE |

| CONSTRUÇÃO | MATERIAL | TIPO | COR |
|---|---|---|---|
| ESTRUTURA | GRANITO BETÃO ARMADO | | |
| REVESTIMENTO FACHADA | REBOCO GRANITO | AREADO PLACA | BRANCO CINZA |

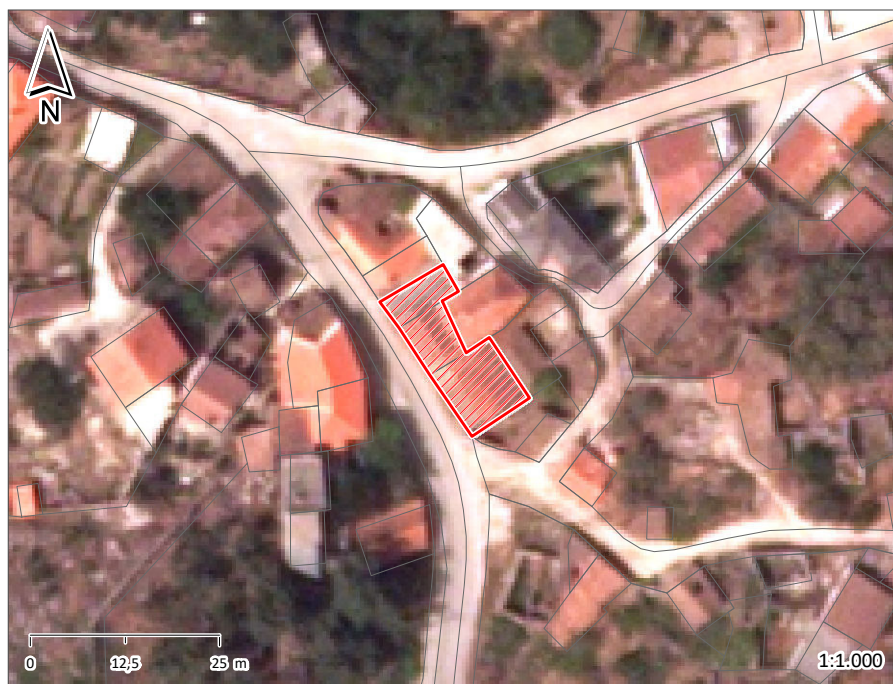
| IDENTIFICAÇÃO DO LOCAL: | Rua Padre Cabral | Nº POLÍCIA: | 4 | EDIFÍCIO Nº: | 5 |

| ÉPOCA DE CONSTRUÇÃO | 1900-1950 | ESTADO DE CONSERVAÇÃO | MAU |

| CONSTRUÇÃO | MATERIAL | TIPO | COR |
|---|---|---|---|
| ESTRUTURA | GRANITO | ALVENARIA | |
| REVESTIMENTO FACHADA | GRANITO | FACE À VISTA | NATURAL |

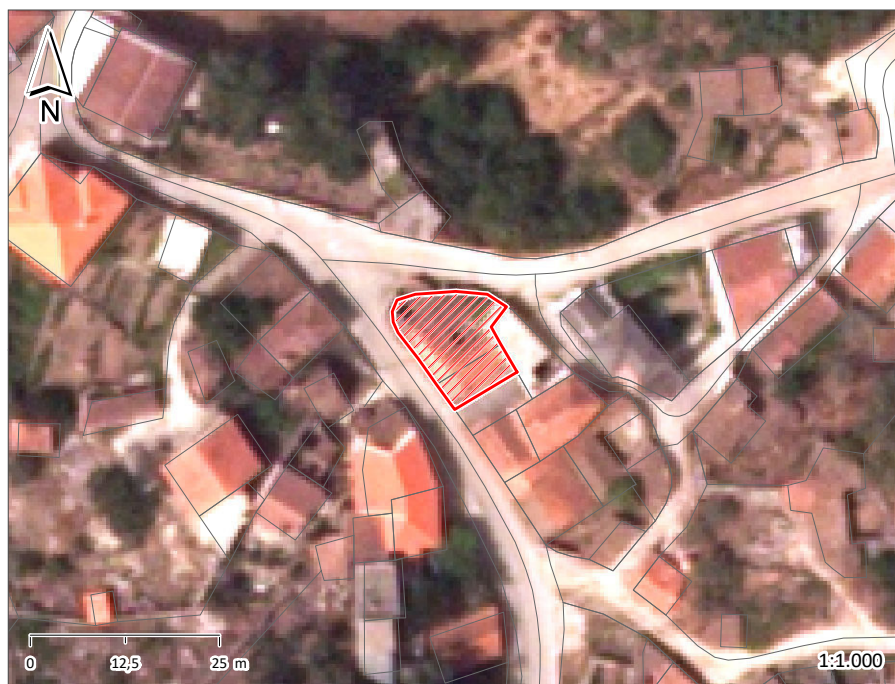
| IDENTIFICAÇÃO DO LOCAL: | Avenida Senhora da Saúde | Nº POLÍCIA: | EDIFÍCIO Nº: | 6 |

| ÉPOCA DE CONSTRUÇÃO | 1900-1950 | ESTADO DE CONSERVAÇÃO | BOM |

| CONSTRUÇÃO | MATERIAL | | TIPO | | COR | |
|---|---|---|---|---|---|---|
| ESTRUTURA | GRANITO | | ALVENARIA | | | |
| REVESTIMENTO FACHADA | GRANITO | REBOCO | FACE À VISTA | AREADO | NATURAL | BRANCO |

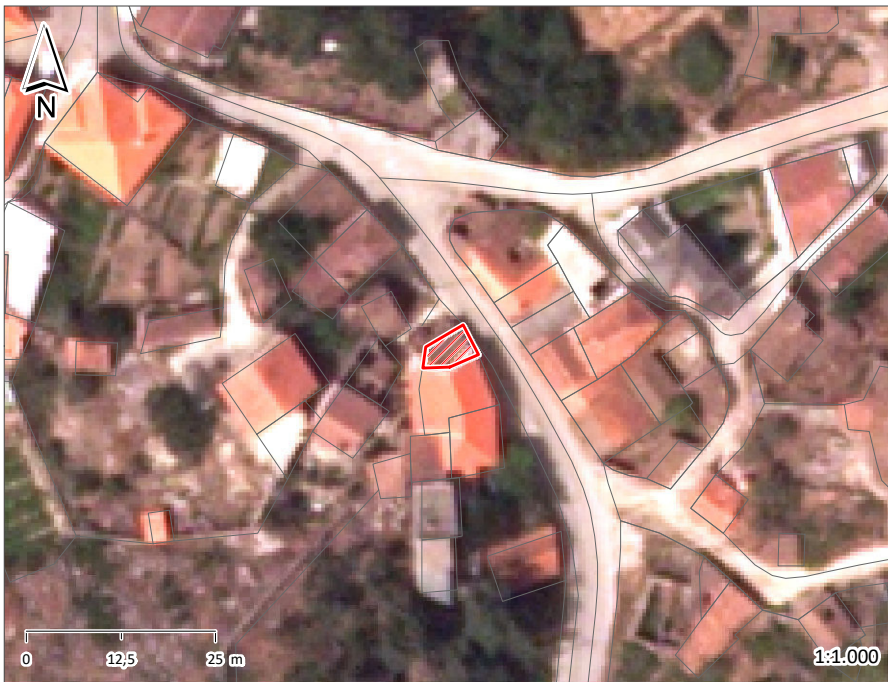
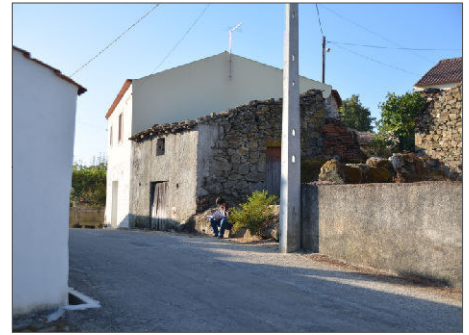
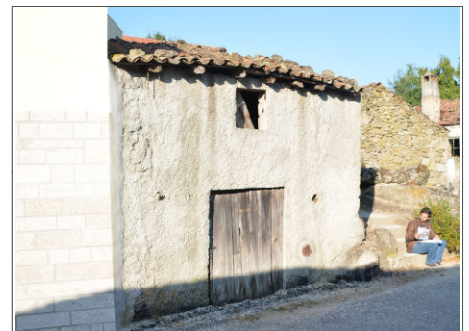
| IDENTIFICAÇÃO DO LOCAL: | Rua Padre Cabral | Nº POLÍCIA: | | EDIFÍCIO Nº: | 7 |

| ÉPOCA DE CONSTRUÇÃO | 1900-1950 | ESTADO DE CONSERVAÇÃO | MAU |

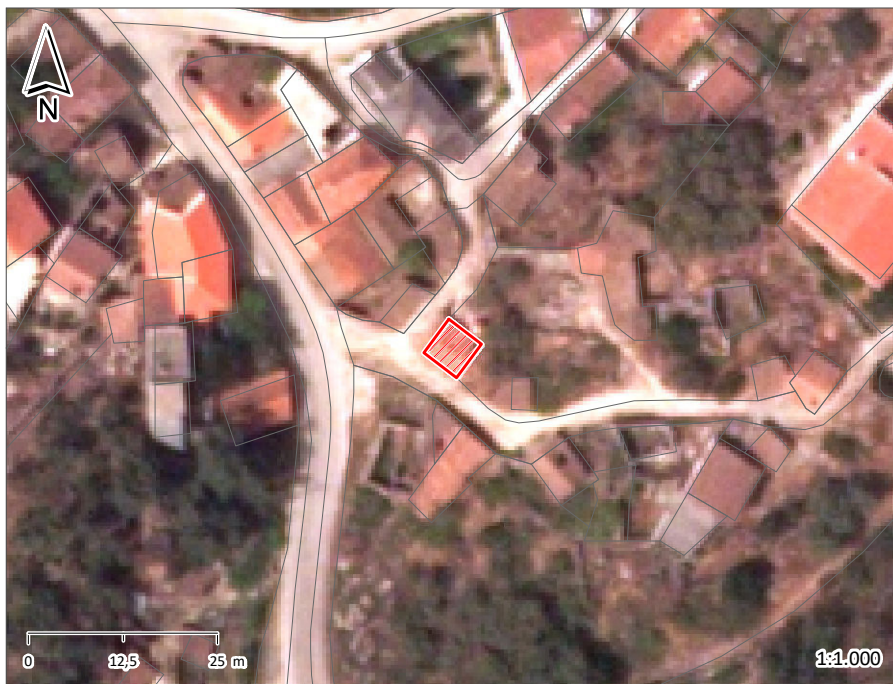
| IDENTIFICAÇÃO DO LOCAL: | Rua da Amoreira | Nº POLÍCIA: | EDIFÍCIO Nº: | 8 |

| ÉPOCA DE CONSTRUÇÃO | 1900-1950 | ESTADO DE CONSERVAÇÃO | MÉDIO |

| CONSTRUÇÃO | MATERIAL | TIPO | COR |
|---|---|---|---|
| ESTRUTURA | GRANITO | ALVENARIA | |
| REVESTIMENTO FACHADA | GRANITO | FACE À VISTA | NATURAL |

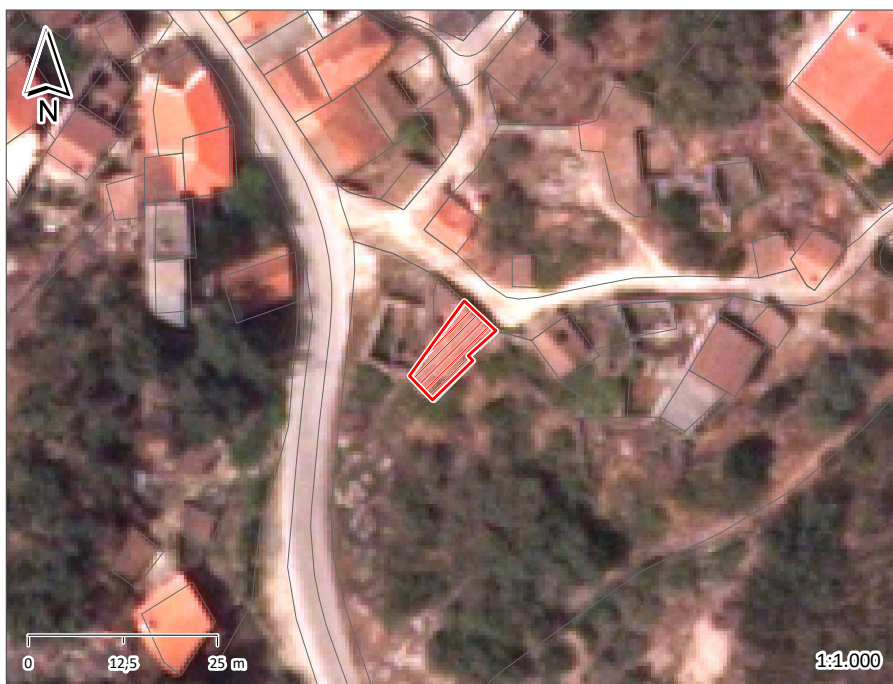
| IDENTIFICAÇÃO DO LOCAL: | Rua da Amoreira | Nº POLÍCIA: | | EDIFÍCIO Nº: | 9 |

| ÉPOCA DE CONSTRUÇÃO | 1900-1950 | ESTADO DE CONSERVAÇÃO | MÉDIO |

| CONSTRUÇÃO | MATERIAL | TIPO | COR |
|---|---|---|---|
| ESTRUTURA | GRANITO | ALVENARIA | |
| REVESTIMENTO FACHADA | GRANITO | FACE À VISTA | NATURAL |

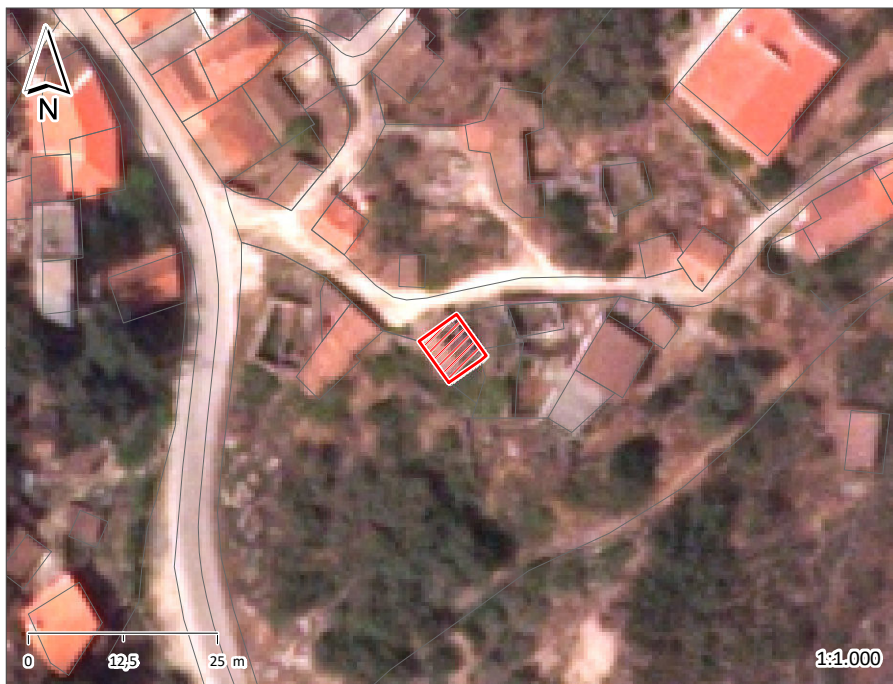
| IDENTIFICAÇÃO DO LOCAL: | Rua da Amoreira | Nº POLÍCIA: | EDIFÍCIO Nº: | 10 |

| ÉPOCA DE CONSTRUÇÃO | 1900-1950 | ESTADO DE CONSERVAÇÃO | PÉSSIMO |

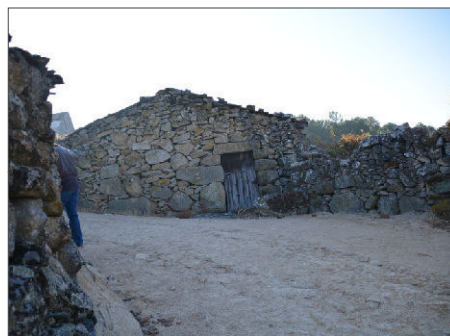
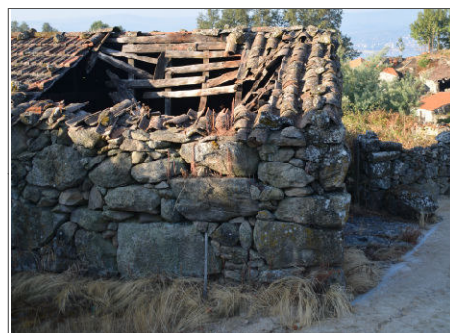
| Ruína. |

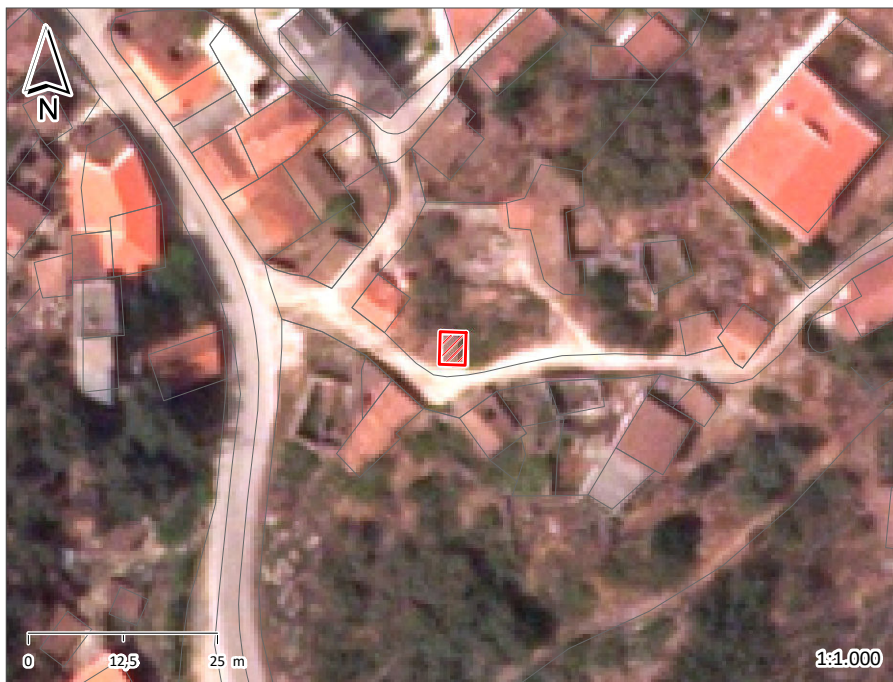
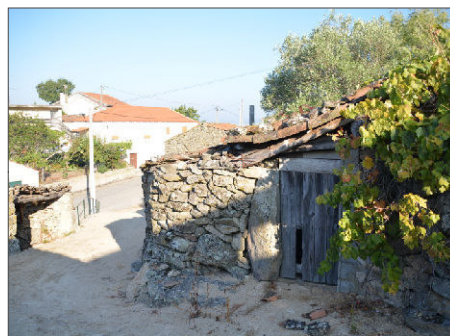
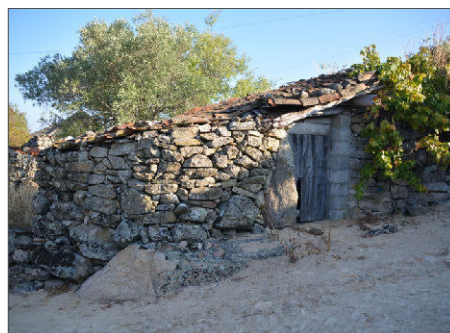
| IDENTIFICAÇÃO DO LOCAL: | Rua da Amoreira | Nº POLÍCIA: | EDIFÍCIO Nº: | 11 |

| ÉPOCA DE CONSTRUÇÃO | 1900-1950 | ESTADO DE CONSERVAÇÃO | MAU |

| OBSERVAÇÕES |
|---|
| Ruína. |

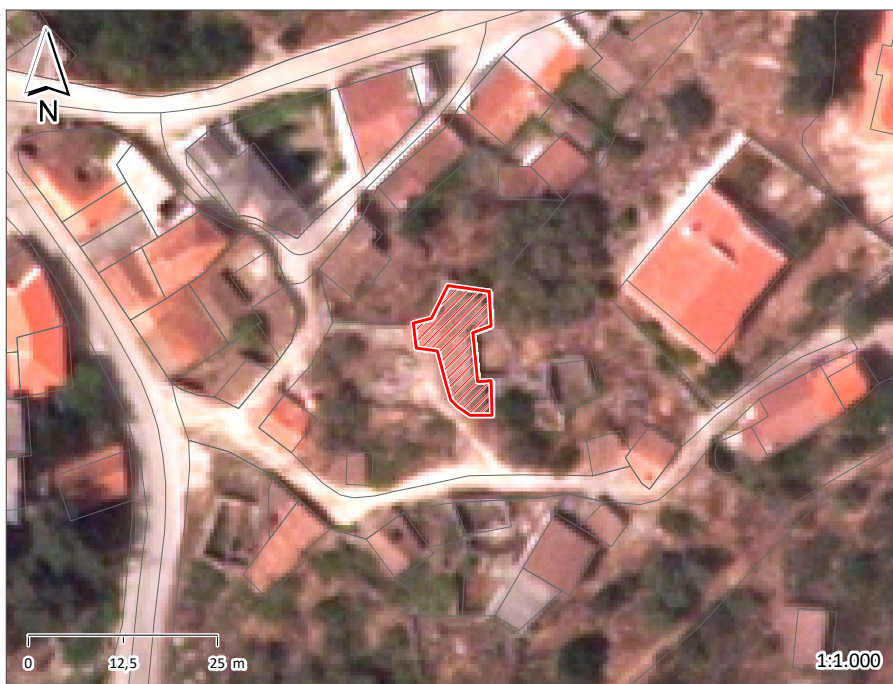
| IDENTIFICAÇÃO DO LOCAL: | Rua da Amoreira | Nº POLÍCIA: | EDIFÍCIO Nº: | 12 |

| ÉPOCA DE CONSTRUÇÃO | 1900-1950 | ESTADO DE CONSERVAÇÃO | MAU |

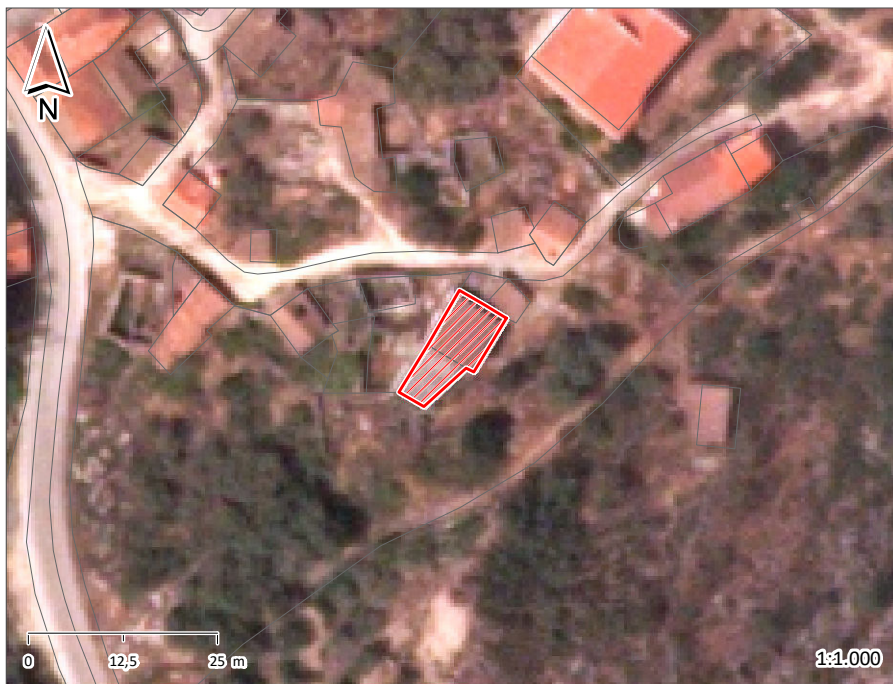
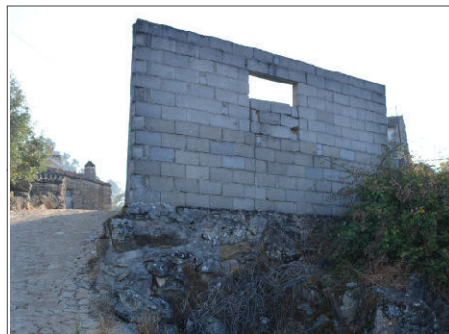
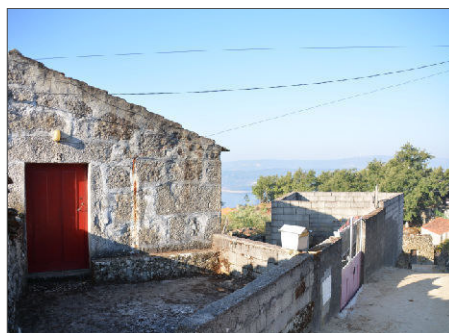
| IDENTIFICAÇÃO DO LOCAL: | Rua da Amoreira | Nº POLÍCIA: | 3 | EDIFÍCIO Nº: | 13 |

| ÉPOCA DE CONSTRUÇÃO | 1951-1990 | ESTADO DE CONSERVAÇÃO | BOM |

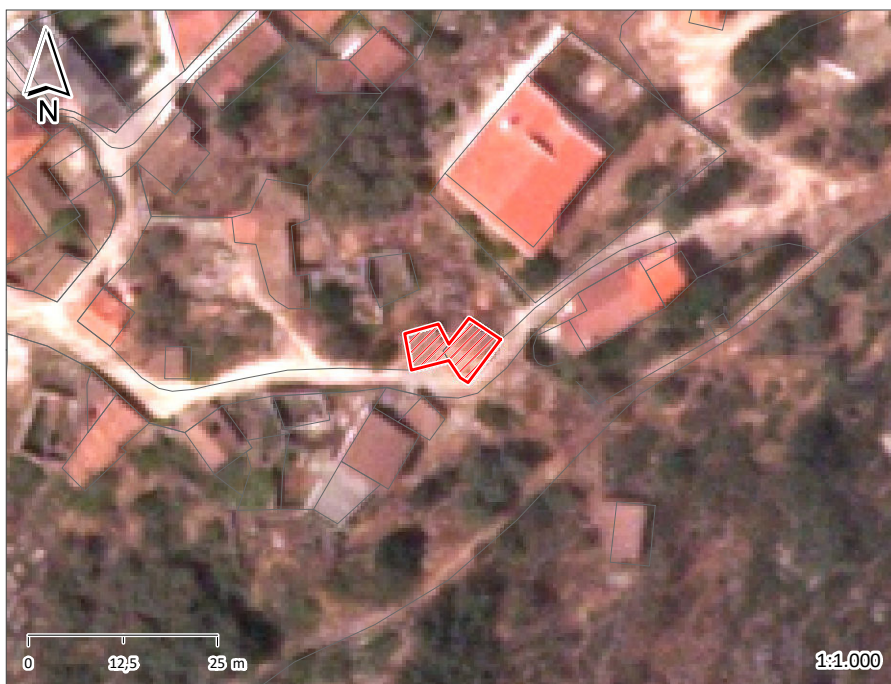
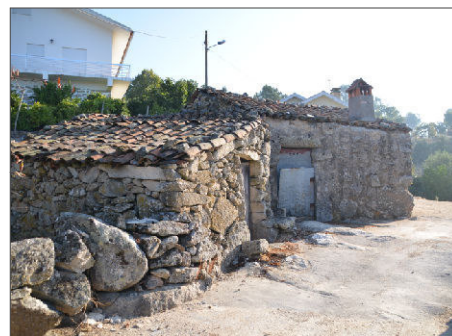
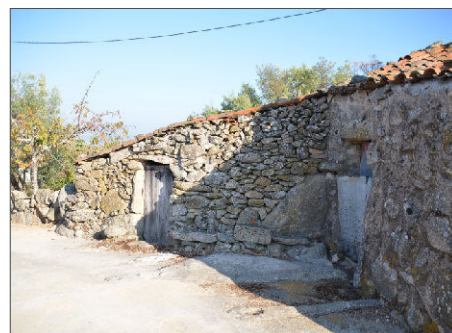
| IDENTIFICAÇÃO DO LOCAL: | Rua da Amoreira | Nº POLÍCIA: | EDIFÍCIO Nº: | 14 |

| ÉPOCA DE CONSTRUÇÃO | 1900-1950 | ESTADO DE CONSERVAÇÃO | MAU |

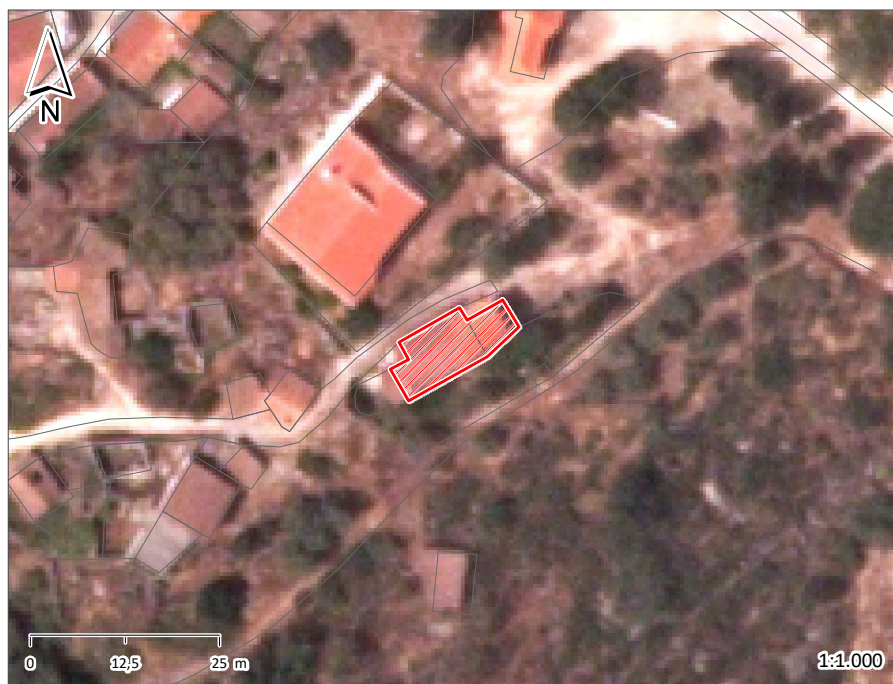
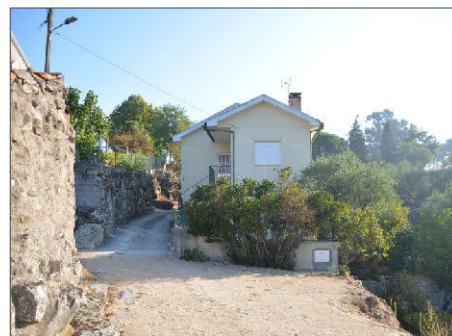
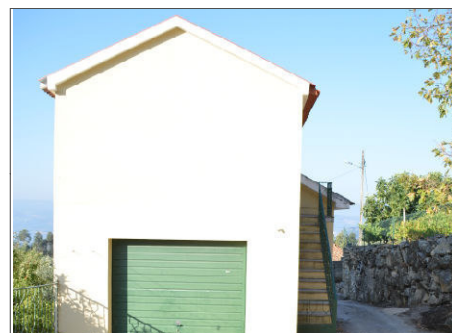
| IDENTIFICAÇÃO DO LOCAL: | Rua da Amoreira | Nº POLÍCIA: | 1 | EDIFÍCIO Nº: | 15 |

| ÉPOCA DE CONSTRUÇÃO | POSTERIOR A 1990 | ESTADO DE CONSERVAÇÃO | BOM |
