## OPERAÇÃO DE REABILITAÇÃO URBANA DA ARU DE FONTE ARCADA

### Programa Estratégico de Reabilitação Urbana

Caderno II – Caracterização do Edificado e do Espaço Público | maio 2017

Fase 2 – Programa Estratégico de Reabilitação Urbana

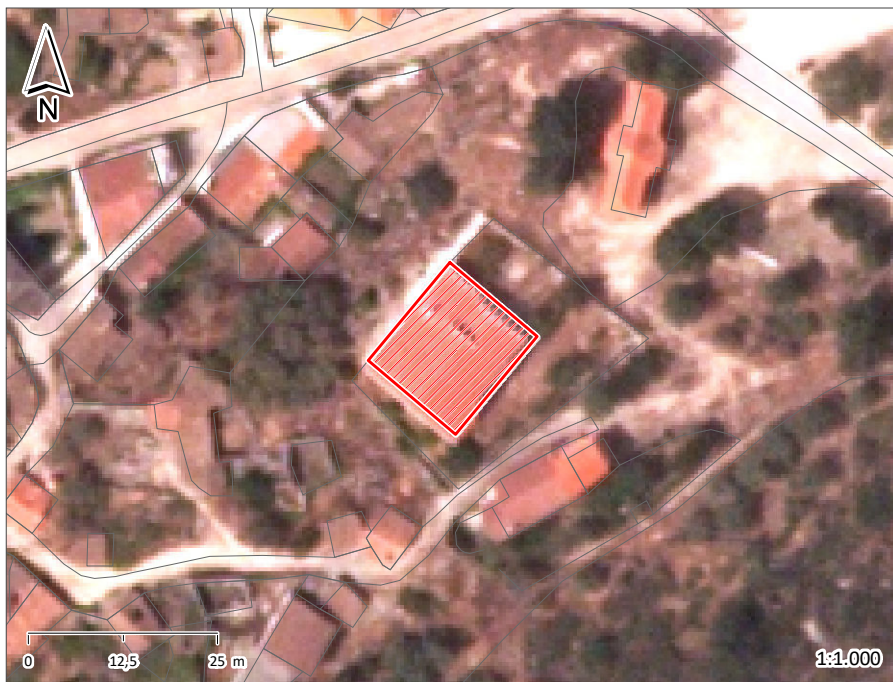
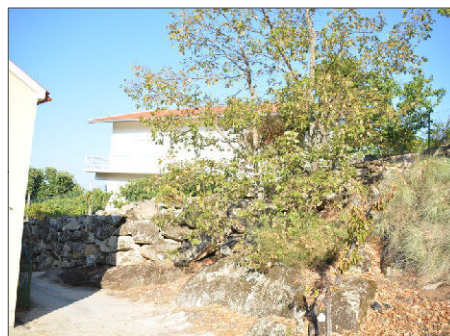
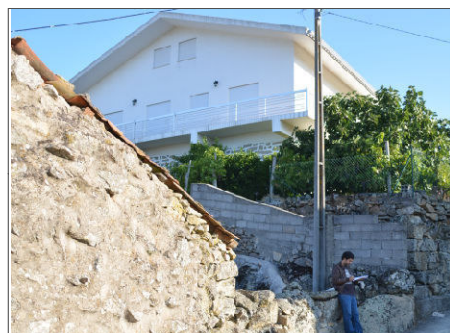
| IDENTIFICAÇÃO DO LOCAL: | Rua da Amoreira | Nº POLÍCIA: | EDIFÍCIO Nº: | 16 |

| ÉPOCA DE CONSTRUÇÃO | POSTERIOR A 1990 | ESTADO DE CONSERVAÇÃO | EXCELENTE |

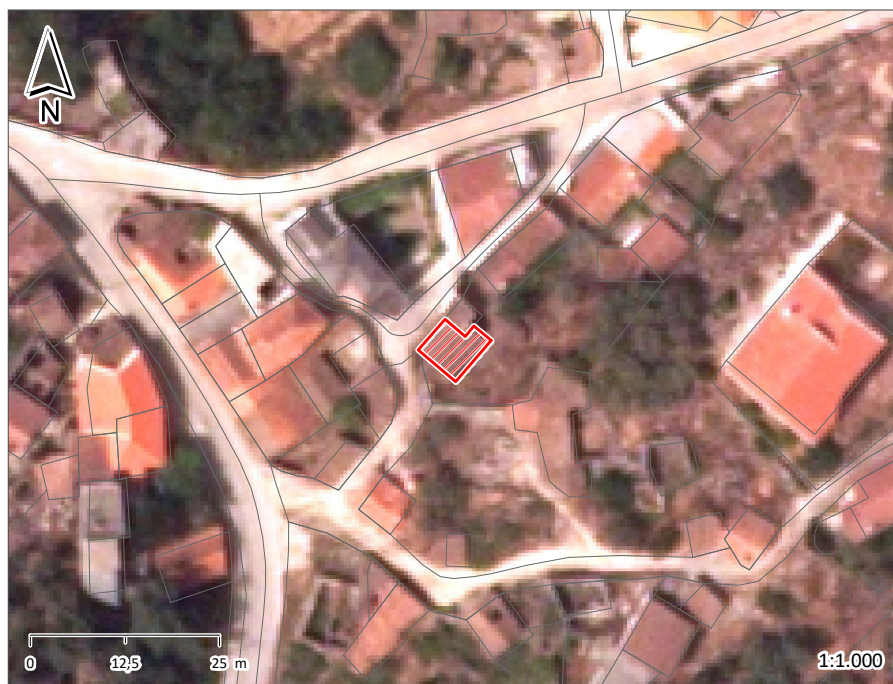
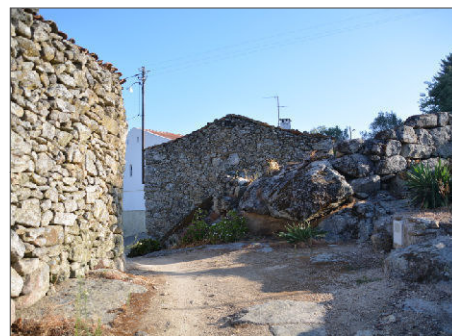
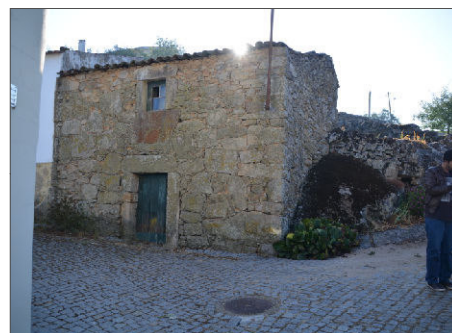
| IDENTIFICAÇÃO DO LOCAL: | Rua da Oliveira | Nº POLÍCIA: | EDIFÍCIO Nº: | 17 |

| ÉPOCA DE CONSTRUÇÃO | 1900-1950 | ESTADO DE CONSERVAÇÃO | MÉDIO |
| VALOR ARQUITETÓNICO | SEM QUALIDADE | TIPOLOGIA DO EDIFICADO | AGRUPADO |

| CONSTRUÇÃO | MATERIAL | TIPO | COR |
|---|---|---|---|
| ESTRUTURA | GRANITO | ALVENARIA | |
| REVESTIMENTO FACHADA | GRANITO | FACE À VISTA | NATURAL |
| COBERTURA | TELHA | 2 ÁGUAS | NATURAL |

| FORMA DE OCUPAÇÃO | DEVOLUTO | REGIME DE PROPRIEDADE | DO PRÓPRIO | ENTIDADE PROPRIETÁRIA | PRIVADA |

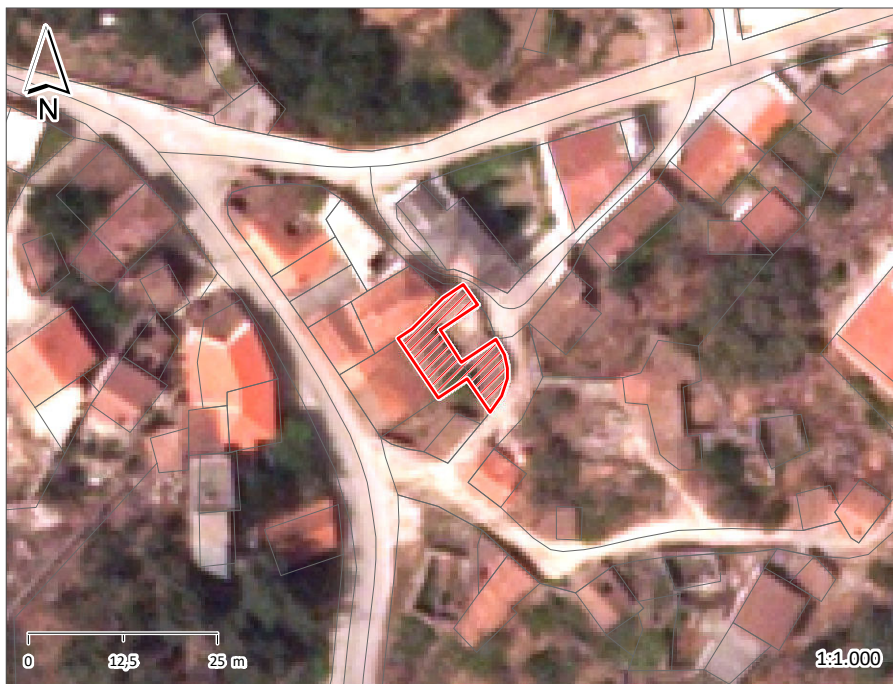
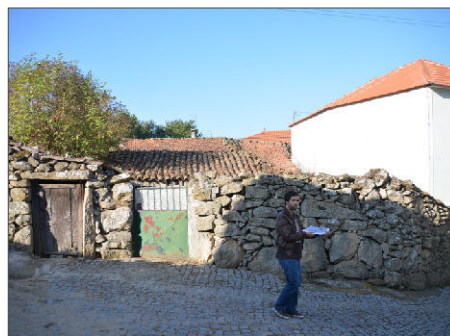
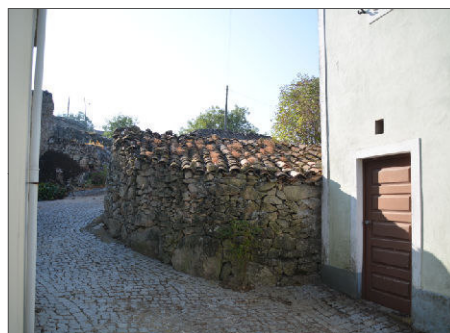
| IDENTIFICAÇÃO DO LOCAL: | Rua da Oliveira | Nº POLÍCIA: | EDIFÍCIO Nº: | 18 |

| ÉPOCA DE CONSTRUÇÃO | 1900-1950 | ESTADO DE CONSERVAÇÃO | MAU |
| VALOR ARQUITETÓNICO | SEM QUALIDADE | TIPOLOGIA DO EDIFICADO | AGRUPADO |

| CONSTRUÇÃO | MATERIAL | TIPO | COR |
|---|---|---|---|
| ESTRUTURA | GRANITO | ALVENARIA | |
| REVESTIMENTO FACHADA | GRANITO | FACE À VISTA | NATURAL |
| VÃOS EXTERIORES | PORTAS | MADEIRA FERRO | PINTADO CASTANHO VERDE |
| COBERTURA | TELHA | 2 ÁGUAS | NATURAL |

| FORMA DE OCUPAÇÃO | DEVOLUTO | REGIME DE PROPRIEDADE | DO PRÓPRIO | ENTIDADE PROPRIETÁRIA | PRIVADA |

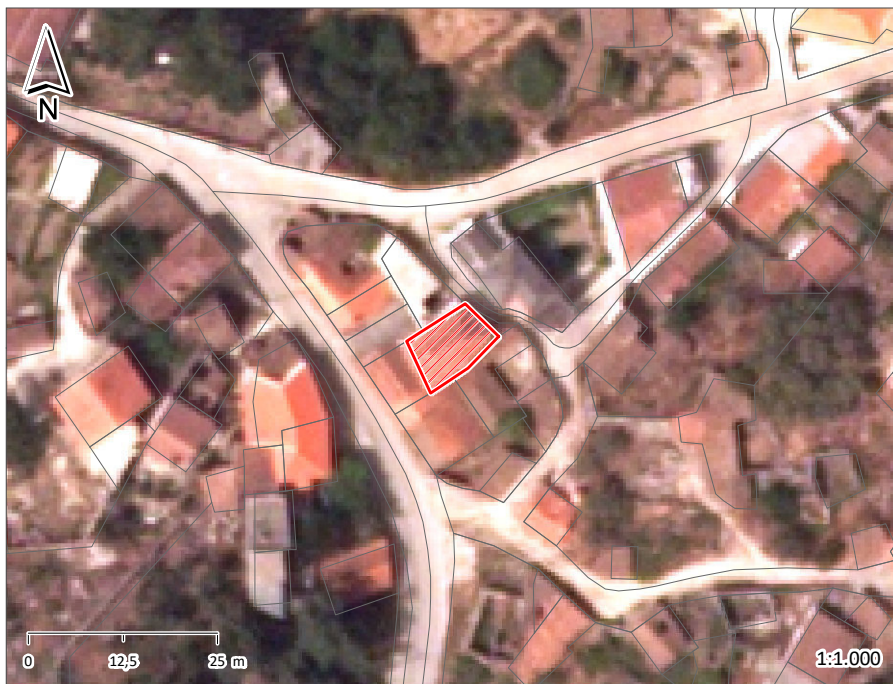
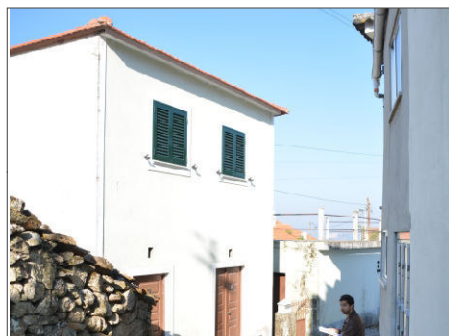
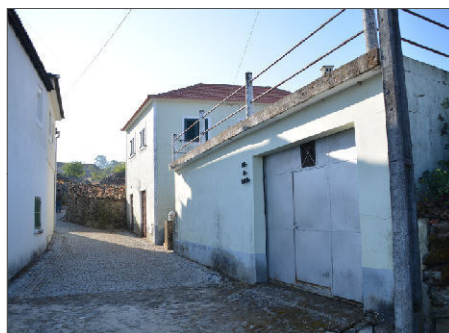
| IDENTIFICAÇÃO DO LOCAL: | Rua da Oliveira | Nº POLÍCIA: | EDIFÍCIO Nº: | 19 |

| ÉPOCA DE CONSTRUÇÃO | 1951-1990 | ESTADO DE CONSERVAÇÃO | BOM |
| VALOR ARQUITETÓNICO | SEM QUALIDADE | TIPOLOGIA DO EDIFICADO | AGRUPADO |

| CONSTRUÇÃO | MATERIAL | TIPO | COR |
|---|---|---|---|
| ESTRUTURA | BETÃO ARMADO | | |
| REVESTIMENTO FACHADA | REBOCO | AREADO | BRANCO |
| | JANELAS | ALUMÍNIO | TERMOLACADO |
| COBERTURA | TELHA | 4 ÁGUAS | NATURAL |

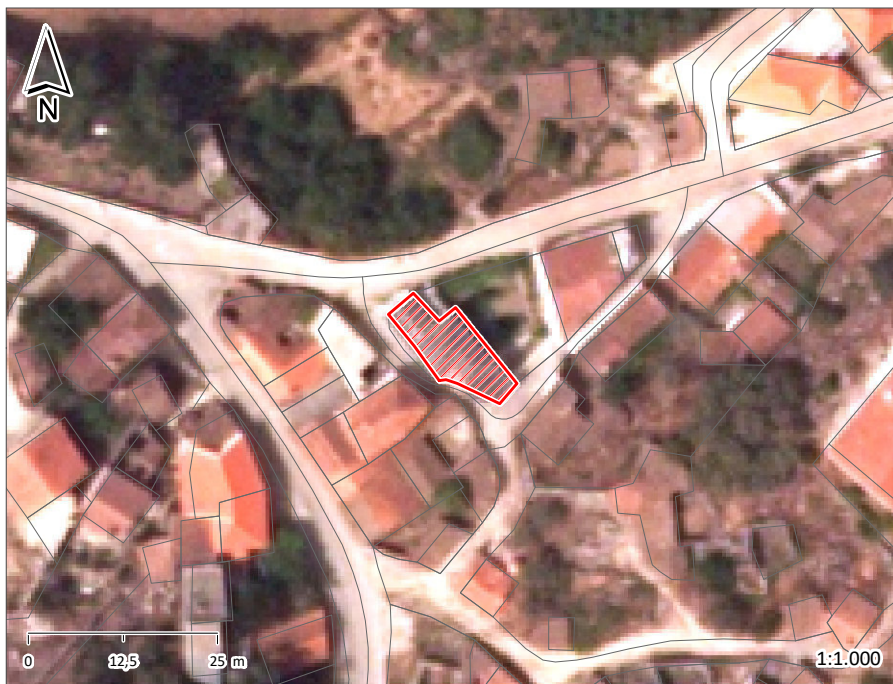
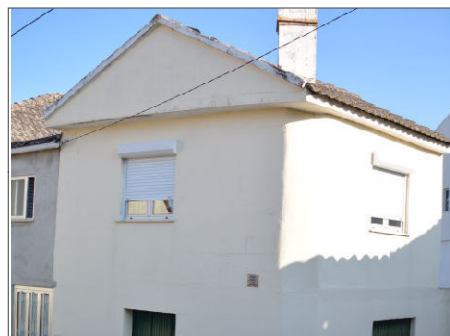
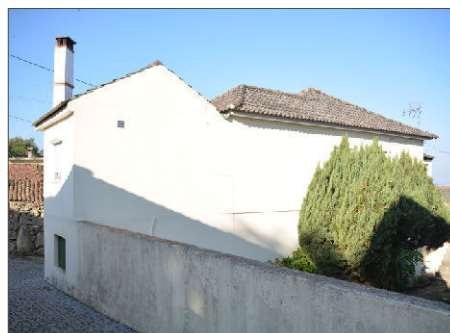
| IDENTIFICAÇÃO DO LOCAL: | Avenida Senhora da Saúde | Nº POLÍCIA: | 7 | EDIFÍCIO Nº: | 20 |

| ÉPOCA DE CONSTRUÇÃO | 1951-1990 | ESTADO DE CONSERVAÇÃO | BOM |
| VALOR ARQUITETÓNICO | SEM QUALIDADE | TIPOLOGIA DO EDIFICADO | AGRUPADO |

| CONSTRUÇÃO | MATERIAL | TIPO | COR |
|---|---|---|---|
| ESTRUTURA | BETÃO ARMADO | | |
| REVESTIMENTO FACHADA | REBOCO | AREADO | BRANCO |
| VÃOS EXTERIORES | PORTAS | FERRO ALUMÍNIO | CHAPA ANODIZADO |
| COBERTURA | TELHA | 2 ÁGUAS | NATURAL |

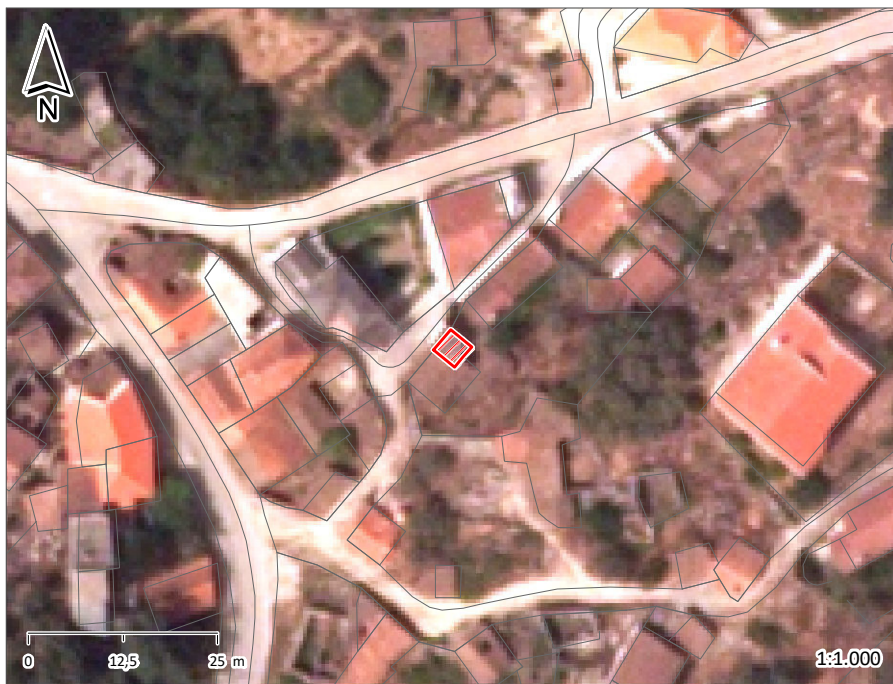
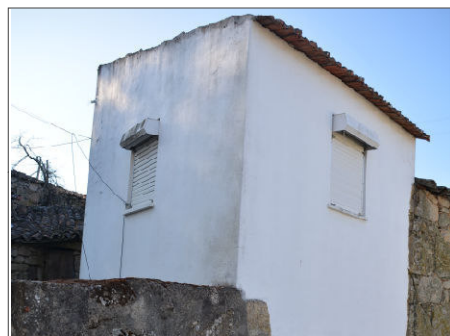
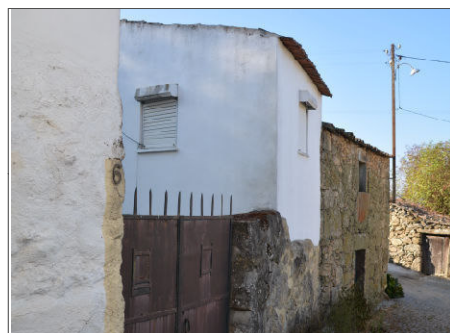
| IDENTIFICAÇÃO DO LOCAL: | Rua da Oliveira | Nº POLÍCIA: | 6 | EDIFÍCIO Nº: | 21 |

| ÉPOCA DE CONSTRUÇÃO | 1951-1990 | ESTADO DE CONSERVAÇÃO | MÉDIO |
| VALOR ARQUITETÓNICO | SEM QUALIDADE | TIPOLOGIA DO EDIFICADO | AGRUPADO |

| CONSTRUÇÃO | MATERIAL | TIPO | COR |
|---|---|---|---|
| ESTRUTURA | GRANITO | ALVENARIA | |
| REVESTIMENTO FACHADA | GRANITO REBOCO | FACE À VISTA AREADO | NATURAL BRANCO |
| COBERTURA | TELHA | INCLINADA | NATURAL |

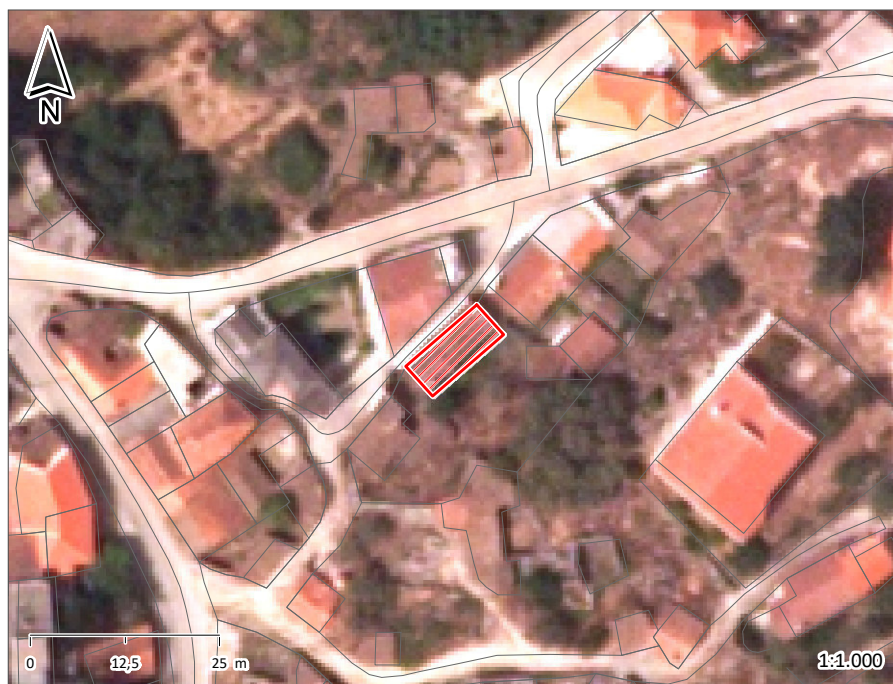
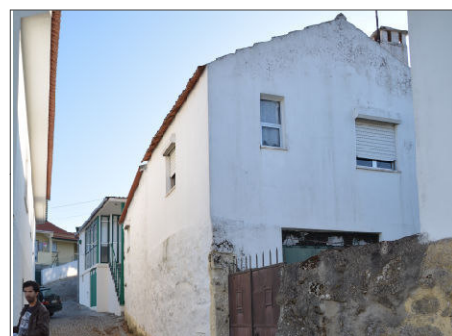
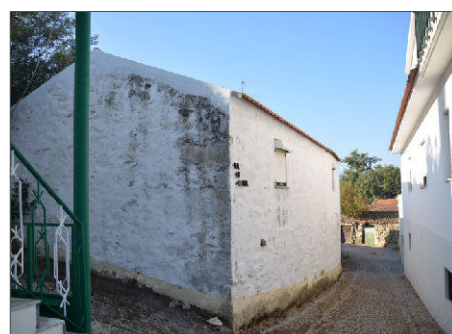
| IDENTIFICAÇÃO DO LOCAL: | Rua da Oliveira | Nº POLÍCIA: | EDIFÍCIO Nº: | 22 |

| ÉPOCA DE CONSTRUÇÃO | 1900-1950 | ESTADO DE CONSERVAÇÃO | BOM |
| VALOR ARQUITETÓNICO | SEM QUALIDADE | TIPOLOGIA DO EDIFICADO | ISOLADO |

| CONSTRUÇÃO | MATERIAL | TIPO | COR |
|---|---|---|---|
| ESTRUTURA | GRANITO | ALVENARIA | |
| REVESTIMENTO FACHADA | REBOCO | AREADO | BRANCO |

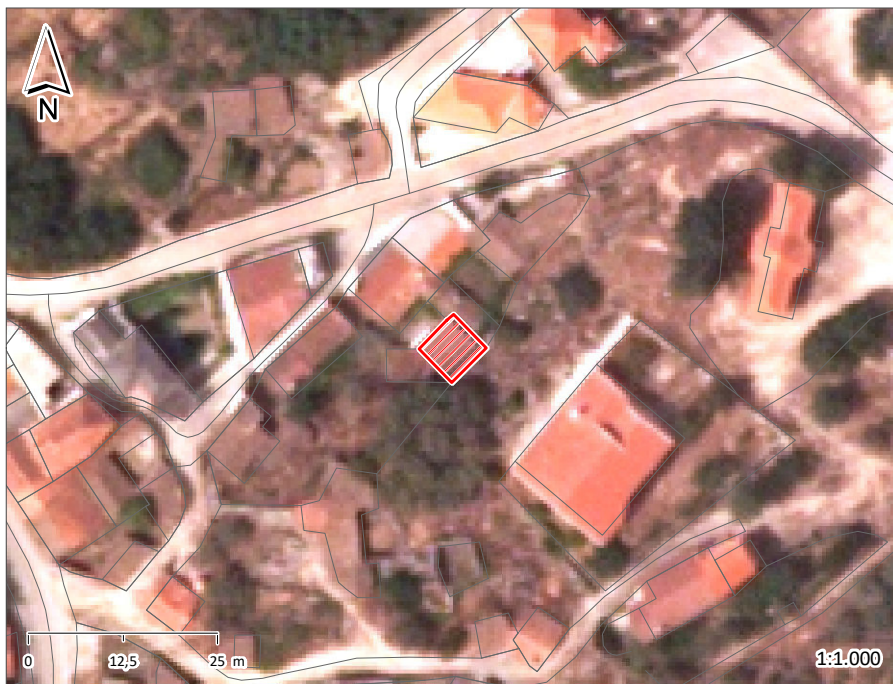
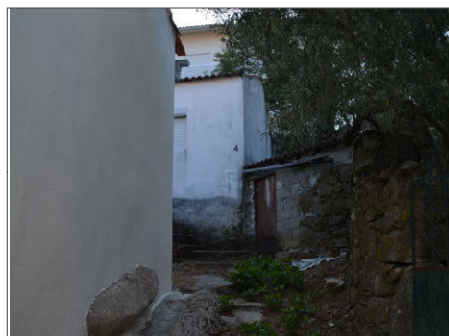
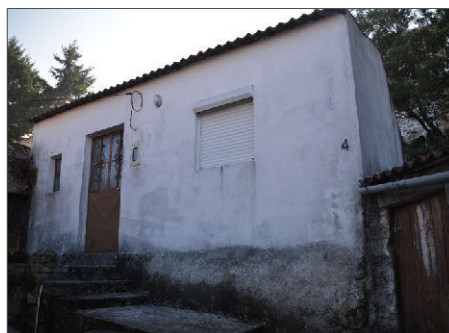
| IDENTIFICAÇÃO DO LOCAL: | Rua da Oliveira | Nº POLÍCIA: | 4 | EDIFÍCIO Nº: | 23 |

| ÉPOCA DE CONSTRUÇÃO | 1951-1990 | ESTADO DE CONSERVAÇÃO | BOM |
| VALOR ARQUITETÓNICO | SEM QUALIDADE | TIPOLOGIA DO EDIFICADO | ISOLADO |

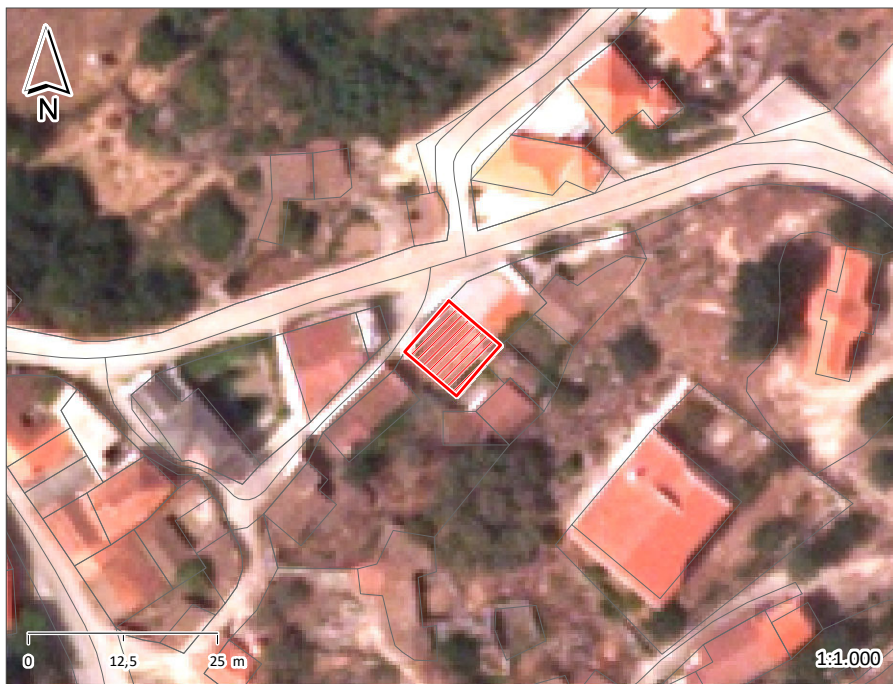
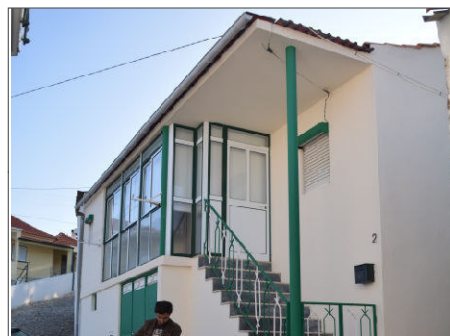
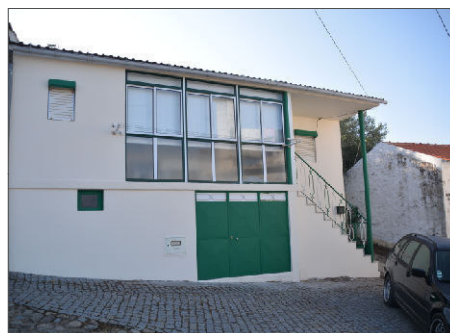
| IDENTIFICAÇÃO DO LOCAL: | Rua da Oliveira | Nº POLÍCIA: | 2 | EDIFÍCIO Nº: | 24 |

| ÉPOCA DE CONSTRUÇÃO | POSTERIOR A 1990 | ESTADO DE CONSERVAÇÃO | EXCELENTE |
| VALOR ARQUITETÓNICO | SEM QUALIDADE | TIPOLOGIA DO EDIFICADO | AGRUPADO |

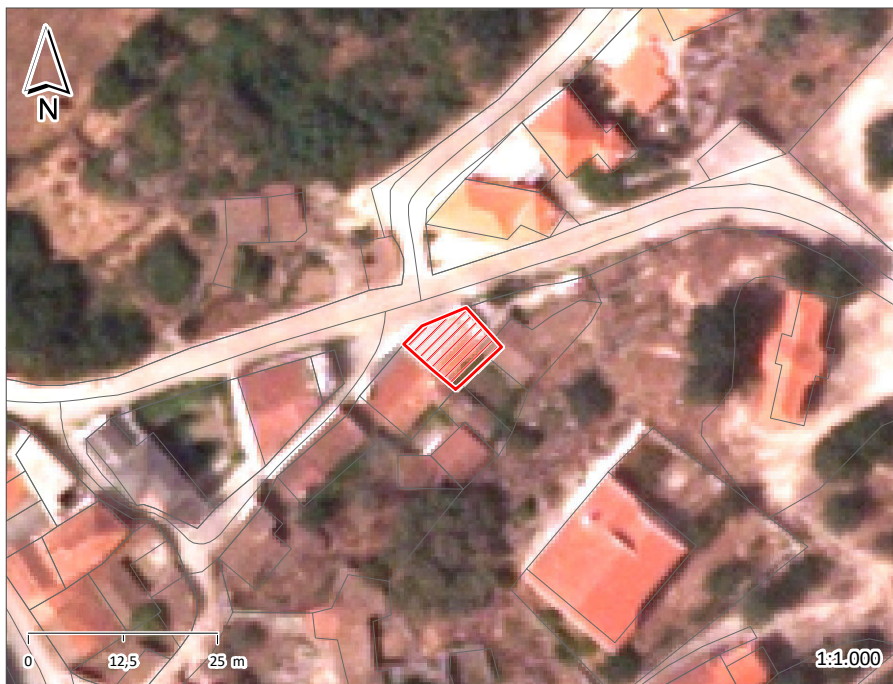
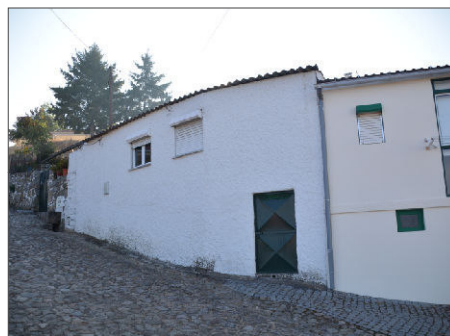
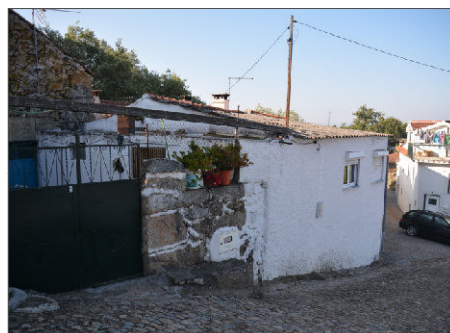
| IDENTIFICAÇÃO DO LOCAL: | Avenida Senhora da Saúde<br>Rua da Oliveira | Nº POLÍCIA: | EDIFÍCIO Nº: | 25 |

| ÉPOCA DE CONSTRUÇÃO | 1951-1990 | ESTADO DE CONSERVAÇÃO | BOM |
| VALOR ARQUITETÓNICO | SEM QUALIDADE | TIPOLOGIA DO EDIFICADO | AGRUPADO |

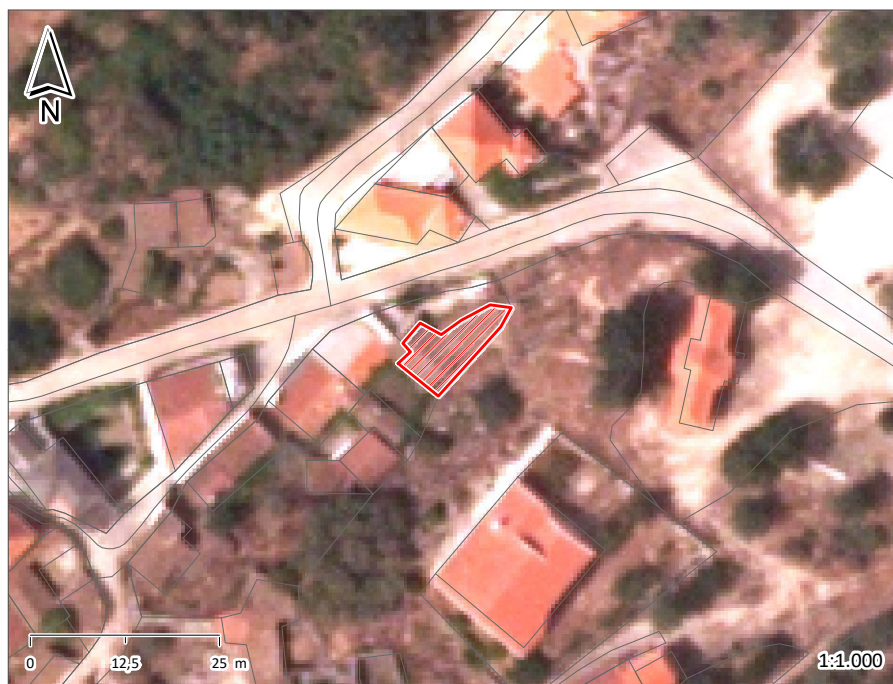
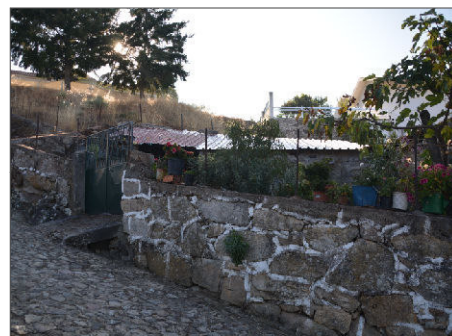
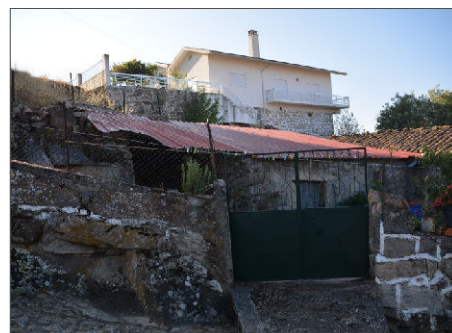
| IDENTIFICAÇÃO DO LOCAL: | Avenida Senhora da Saúde | Nº POLÍCIA: | EDIFÍCIO Nº: | 26 |

| ÉPOCA DE CONSTRUÇÃO | 1900-1950 | ESTADO DE CONSERVAÇÃO | MÉDIO |
| VALOR ARQUITETÓNICO | SEM QUALIDADE | TIPOLOGIA DO EDIFICADO | AGRUPADO |

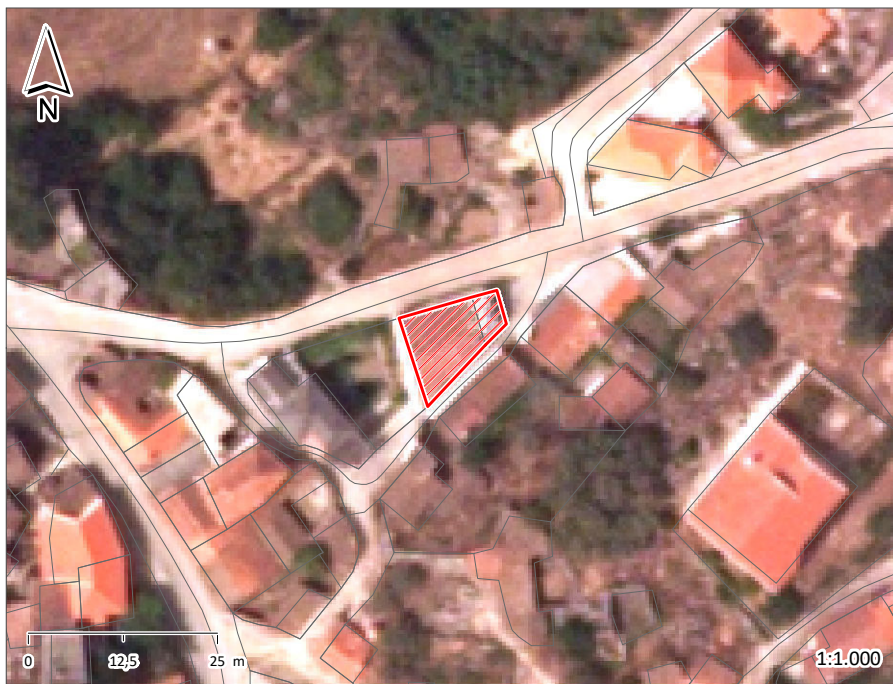
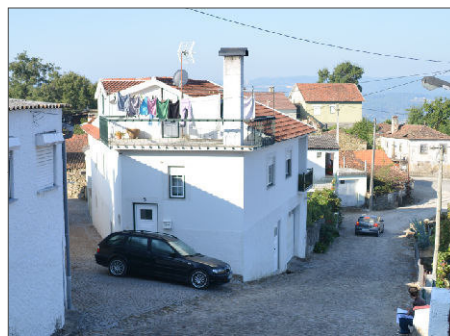
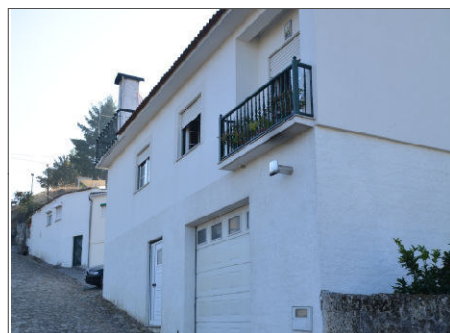
| IDENTIFICAÇÃO DO LOCAL: | Avenida Senhora da Saúde | Nº POLÍCIA: | 5 | EDIFÍCIO Nº: | 27 |

| ÉPOCA DE CONSTRUÇÃO | POSTERIOR A 1990 | ESTADO DE CONSERVAÇÃO | EXCELENTE |
| VALOR ARQUITETÓNICO | SEM QUALIDADE | TIPOLOGIA DO EDIFICADO | AGRUPADO |

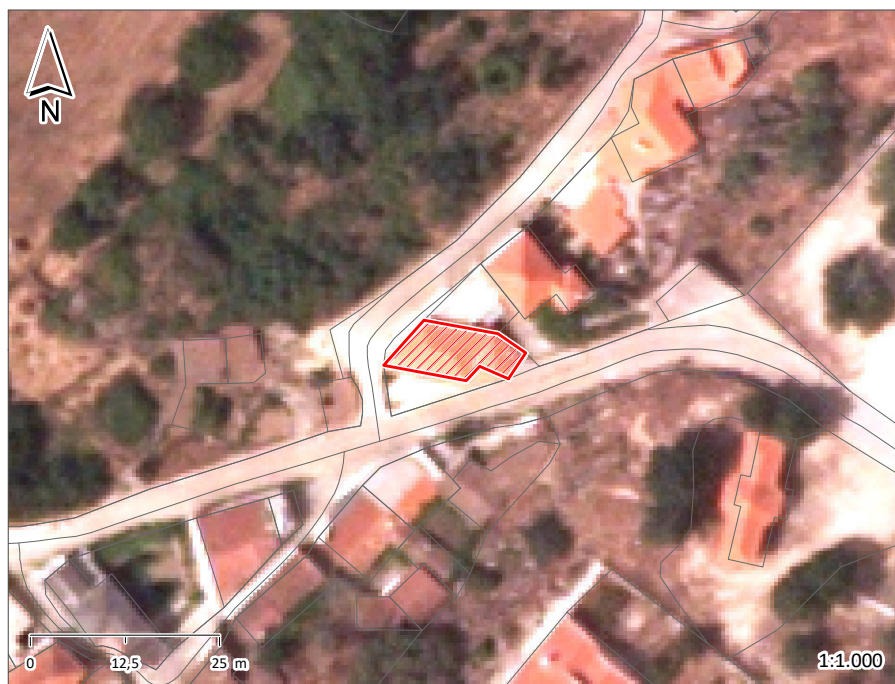
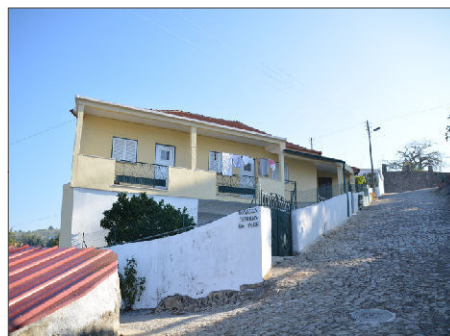
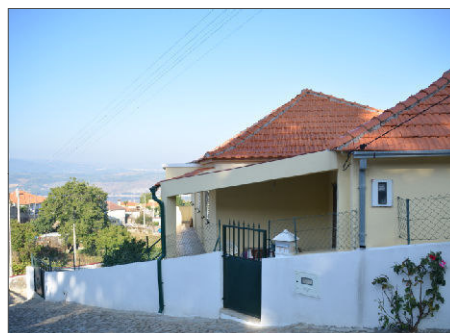
| IDENTIFICAÇÃO DO LOCAL: | Avenida Senhora da Saúde | Nº POLÍCIA: | 6 | EDIFÍCIO Nº: | 28 |

| ÉPOCA DE CONSTRUÇÃO | POSTERIOR A 1990 | ESTADO DE CONSERVAÇÃO | EXCELENTE |
| VALOR ARQUITETÓNICO | SEM QUALIDADE | TIPOLOGIA DO EDIFICADO | ISOLADO |

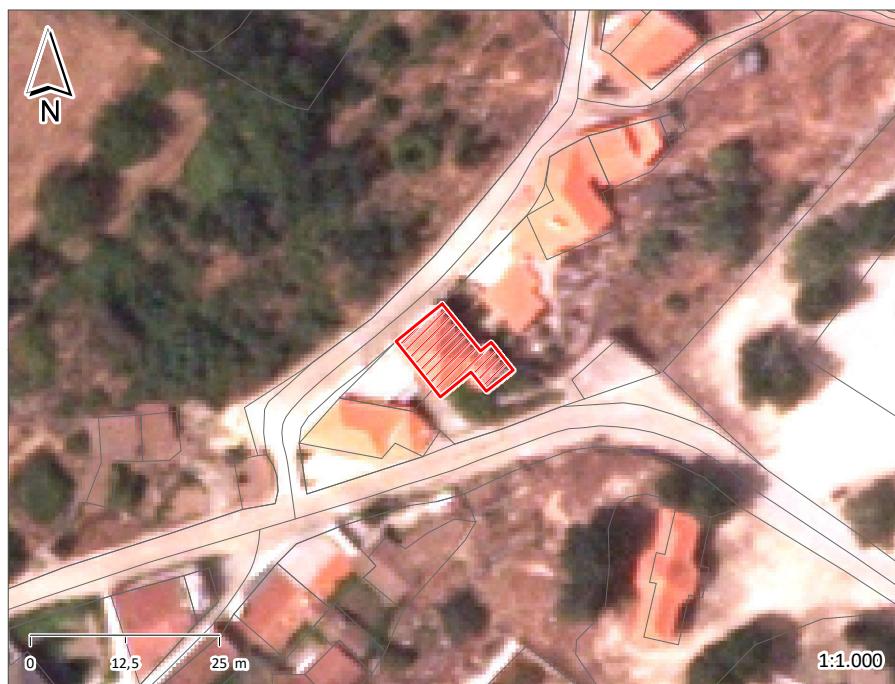
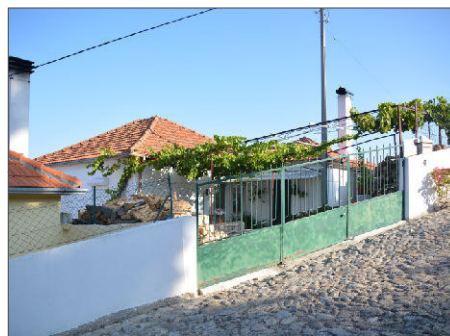
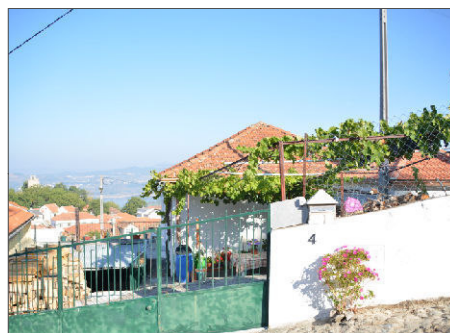
| IDENTIFICAÇÃO DO LOCAL: | Avenida Senhora da Saúde | Nº POLÍCIA: | 4 | EDIFÍCIO Nº: | 29 |

| ÉPOCA DE CONSTRUÇÃO | POSTERIOR A 1990 | ESTADO DE CONSERVAÇÃO | BOM |
| VALOR ARQUITETÓNICO | SEM QUALIDADE | TIPOLOGIA DO EDIFICADO | ISOLADO |

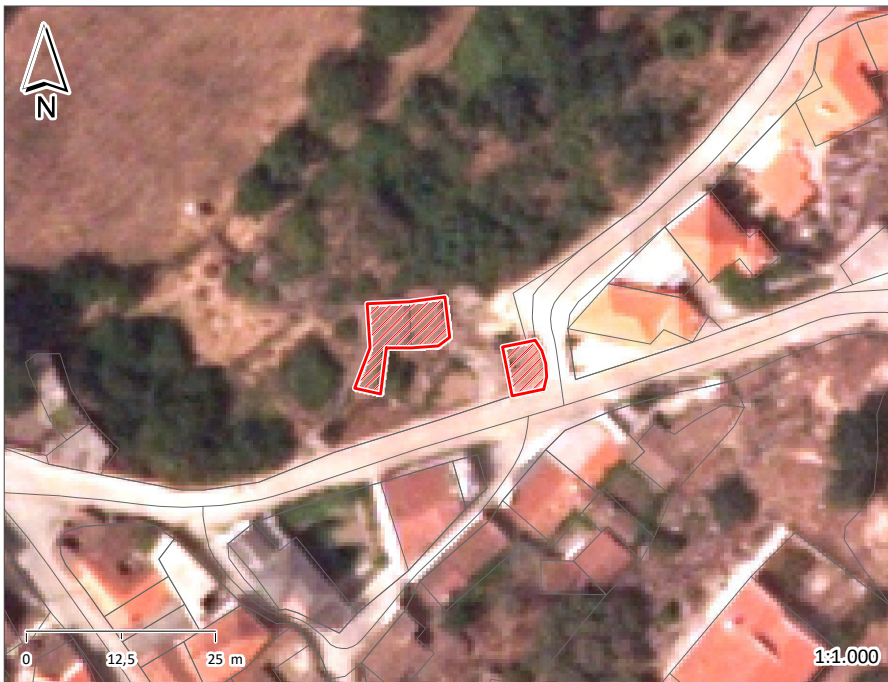
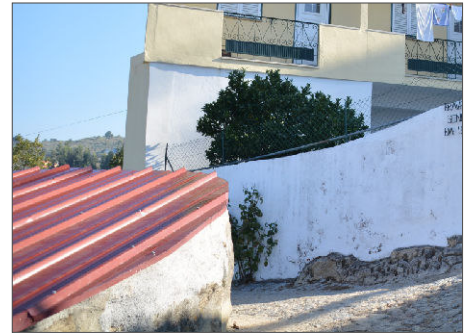
| IDENTIFICAÇÃO DO LOCAL: | Avenida Senhora da Saúde | Nº POLÍCIA: | | EDIFÍCIO Nº: | 30 |

| ÉPOCA DE CONSTRUÇÃO | | ESTADO DE CONSERVAÇÃO | |
| VALOR ARQUITETÓNICO | | TIPOLOGIA DO EDIFICADO | |
| ÁREAS DE IMPLANTAÇÃO | (Valor aproximado) 112 m2 | ÁREAS DE CONSTRUÇÃO | (Valor aproximado) m2 |

| CONSTRUÇÃO | MATERIAL | TIPO | COR |
|---|---|---|---|
| ESTRUTURA | | | |
| REVESTIMENTO FACHADA | | | |

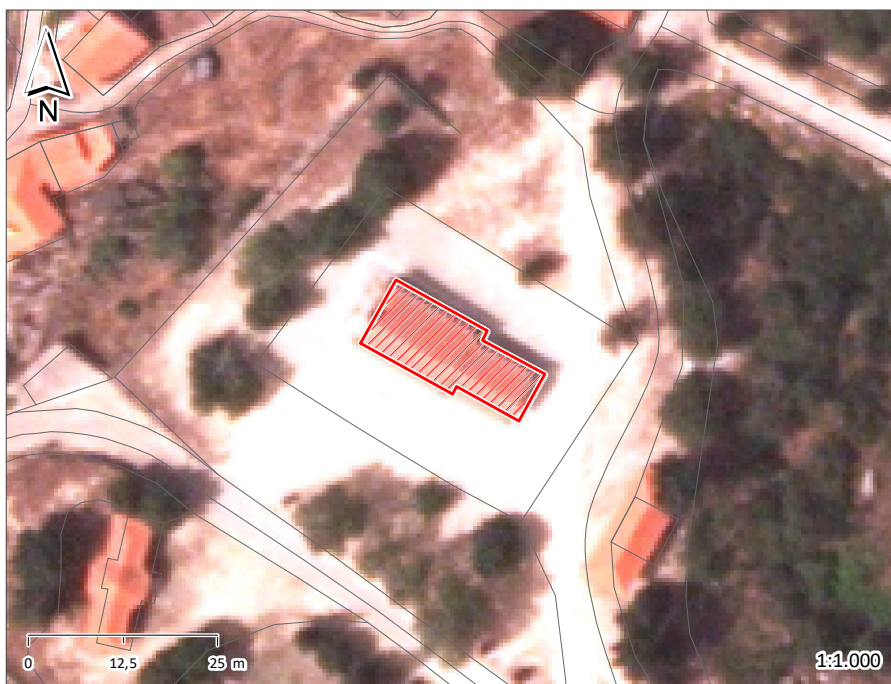
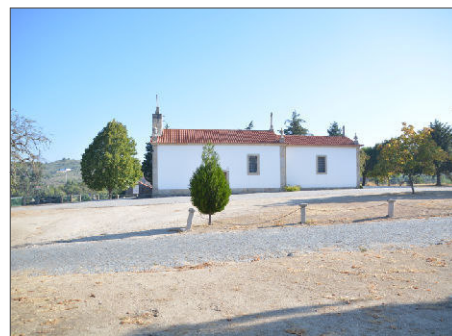
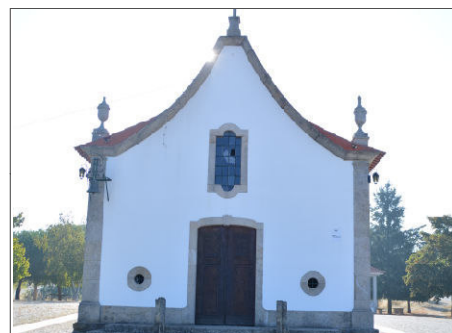
| IDENTIFICAÇÃO DO LOCAL: | Avenida Senhora da Saúde | Nº POLÍCIA: | EDIFÍCIO Nº: | 31 |

| ÉPOCA DE CONSTRUÇÃO | ANTERIOR A 1900 | ESTADO DE CONSERVAÇÃO | EXCELENTE |
| VALOR ARQUITETÓNICO | ACOMPANHAMENTO | TIPOLOGIA DO EDIFICADO | ISOLADO |

| CONSTRUÇÃO | MATERIAL | TIPO | COR |
|---|---|---|---|
| ESTRUTURA | GRANITO | | |
| REVESTIMENTO FACHADA | REBOCO | AREADO | BRANCO |
| COBERTURA | TELHA | 2 ÁGUAS | NATURAL |

| Santuário de Nossa Senhora da Saúde. |

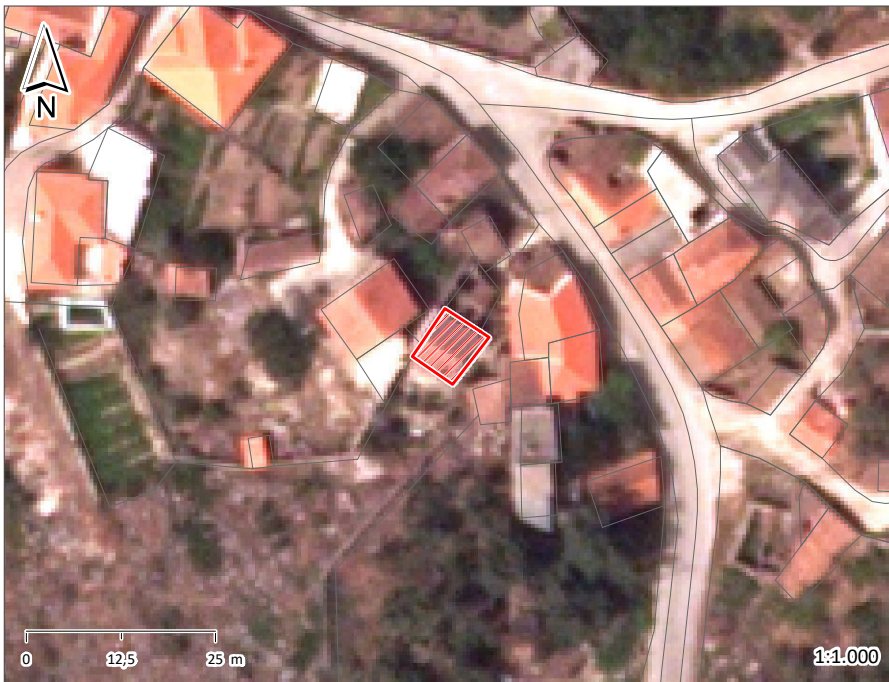
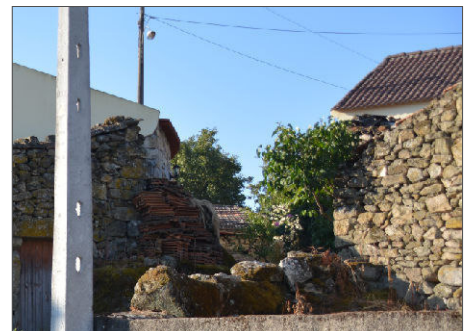
| IDENTIFICAÇÃO DO LOCAL: | Rua Padre Cabral | Nº POLÍCIA: | EDIFÍCIO Nº: | 32 |

| ÉPOCA DE CONSTRUÇÃO | | ESTADO DE CONSERVAÇÃO | |
| VALOR ARQUITETÓNICO | SEM QUALIDADE | TIPOLOGIA DO EDIFICADO | ISOLADO |

| CONSTRUÇÃO | MATERIAL | TIPO | COR |
|---|---|---|---|
| ESTRUTURA | BETÃO ARMADO | | |
| REVESTIMENTO FACHADA | REBOCO | AREADO | AMARELO |
| COBERTURA | TELHA | 2 ÁGUAS | NATURAL |

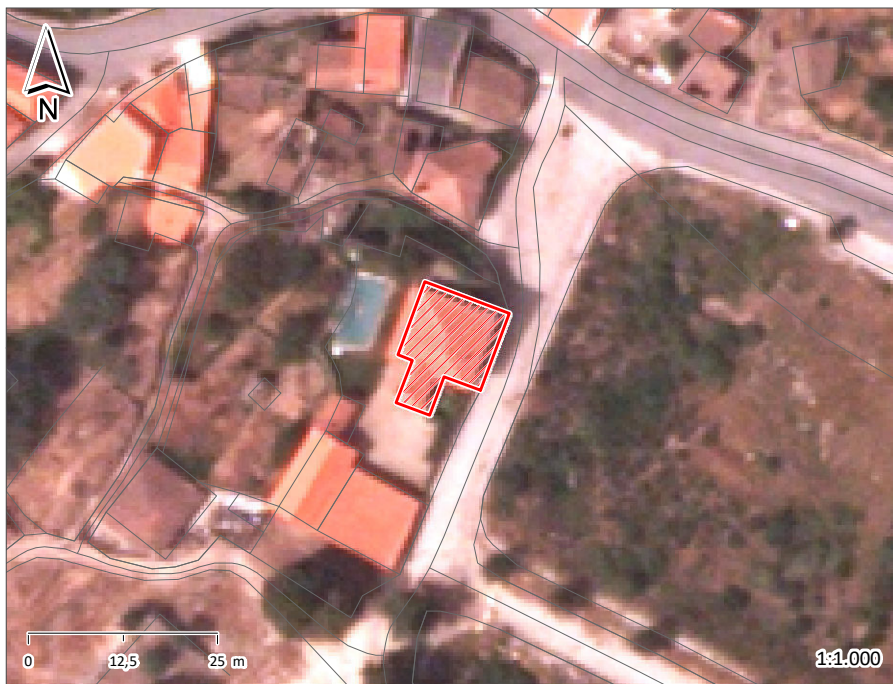
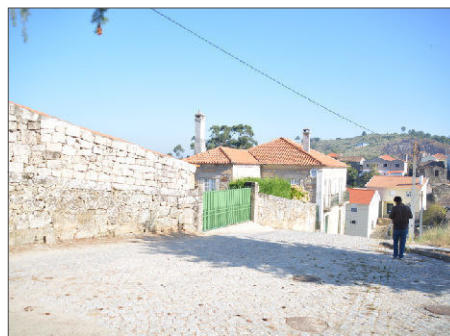
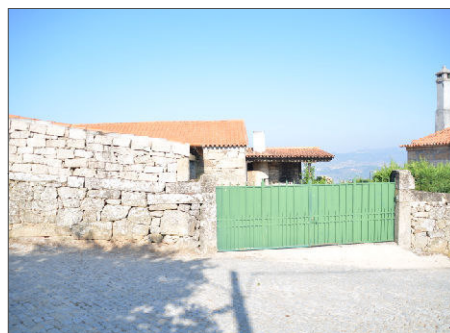
| IDENTIFICAÇÃO DO LOCAL: | Travessa Senhora da Saúde | Nº POLÍCIA: | EDIFÍCIO Nº: | 33 |

| ÉPOCA DE CONSTRUÇÃO | 1951-1990 | ESTADO DE CONSERVAÇÃO | EXCELENTE |
| VALOR ARQUITETÓNICO | SEM QUALIDADE | TIPOLOGIA DO EDIFICADO | ISOLADO |

| CONSTRUÇÃO | MATERIAL | TIPO | COR |
|---|---|---|---|
| ESTRUTURA | GRANITO | | |
| REVESTIMENTO FACHADA | GRANITO | FACE À VISTA | NATURAL |
| COBERTURA | TELHA | 4 ÁGUAS | NATURAL |

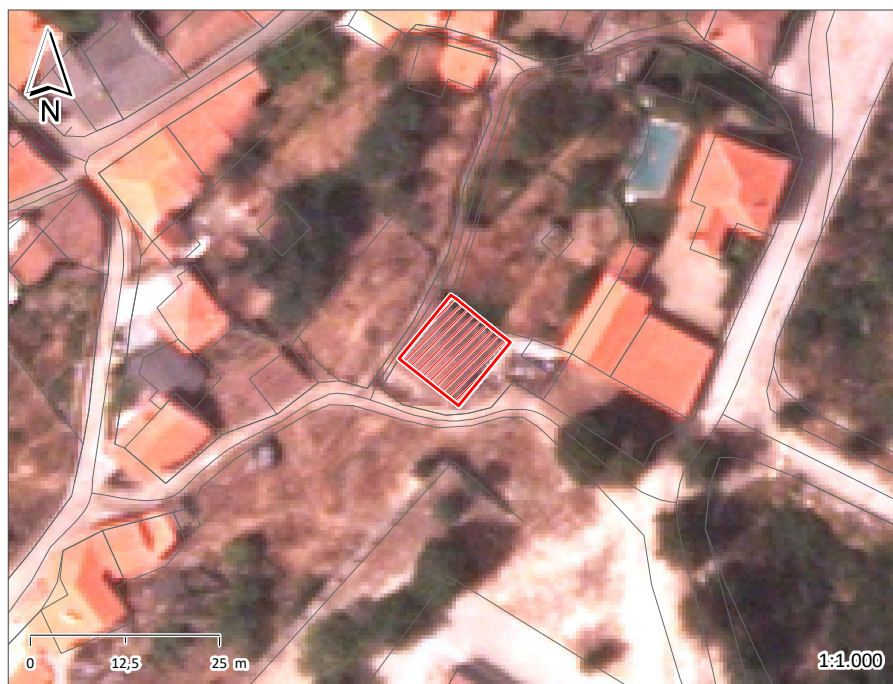
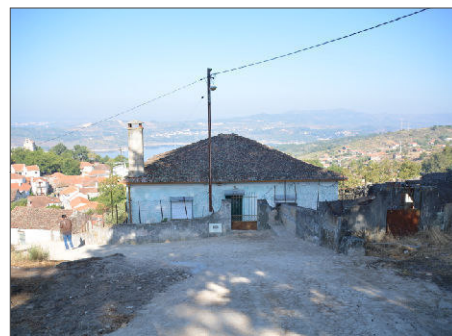
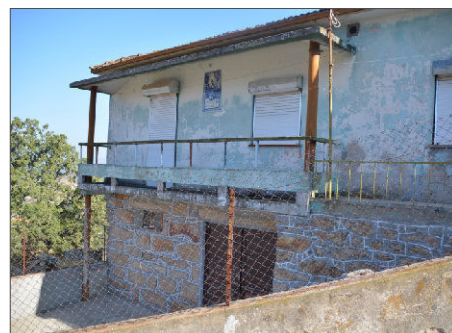
| IDENTIFICAÇÃO DO LOCAL: | | Nº POLÍCIA: | 6 | EDIFÍCIO Nº: | 34 |

| ÉPOCA DE CONSTRUÇÃO | 1951-1990 | ESTADO DE CONSERVAÇÃO | MÉDIO |
| VALOR ARQUITETÓNICO | SEM QUALIDADE | TIPOLOGIA DO EDIFICADO | ISOLADO |

| CONSTRUÇÃO | MATERIAL | | TIPO | | COR | |
|---|---|---|---|---|---|---|
| ESTRUTURA | GRANITO | BETÃO ARMADO | ALVENARIA | | | |
| REVESTIMENTO FACHADA | GRANITO | REBOCO | FACE À VISTA | AREADO | NATURAL | VERDE |
| COBERTURA | TELHA | | 4 ÁGUAS | | NATURAL | |

| FORMA DE OCUPAÇÃO | DEVOLUTO | REGIME DE PROPRIEDADE | DO PRÓPRIO | ENTIDADE PROPRIETÁRIA | PRIVADA |

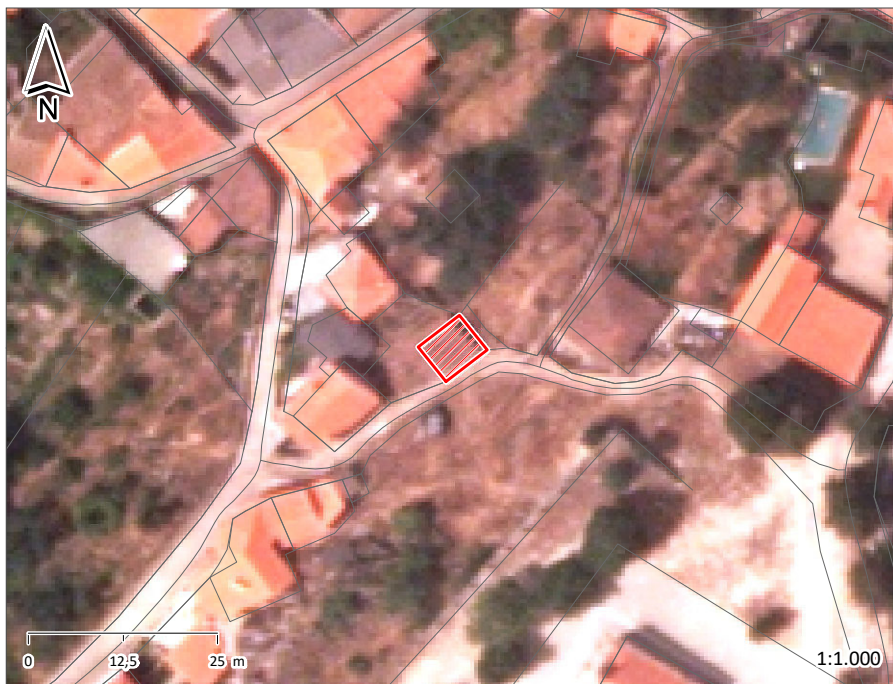
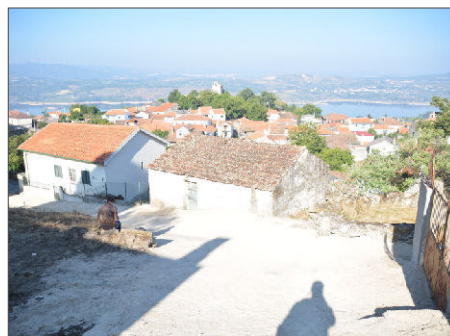
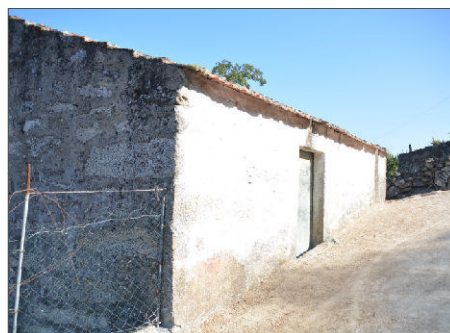
| IDENTIFICAÇÃO DO LOCAL: | Nº POLÍCIA: | EDIFÍCIO Nº: 35 |

| ÉPOCA DE CONSTRUÇÃO | 1951-1990 | ESTADO DE CONSERVAÇÃO | |
| VALOR ARQUITETÓNICO | SEM QUALIDADE | TIPOLOGIA DO EDIFICADO | ISOLADO |

| CONSTRUÇÃO | MATERIAL | TIPO | COR |
|---|---|---|---|
| ESTRUTURA | GRANITO | | |
| REVESTIMENTO FACHADA | GRANITO REBOCO | FACE À VISTA CARAPINHA | NATURAL BRANCO |
| COBERTURA | TELHA | 2 ÁGUAS | NATURAL |

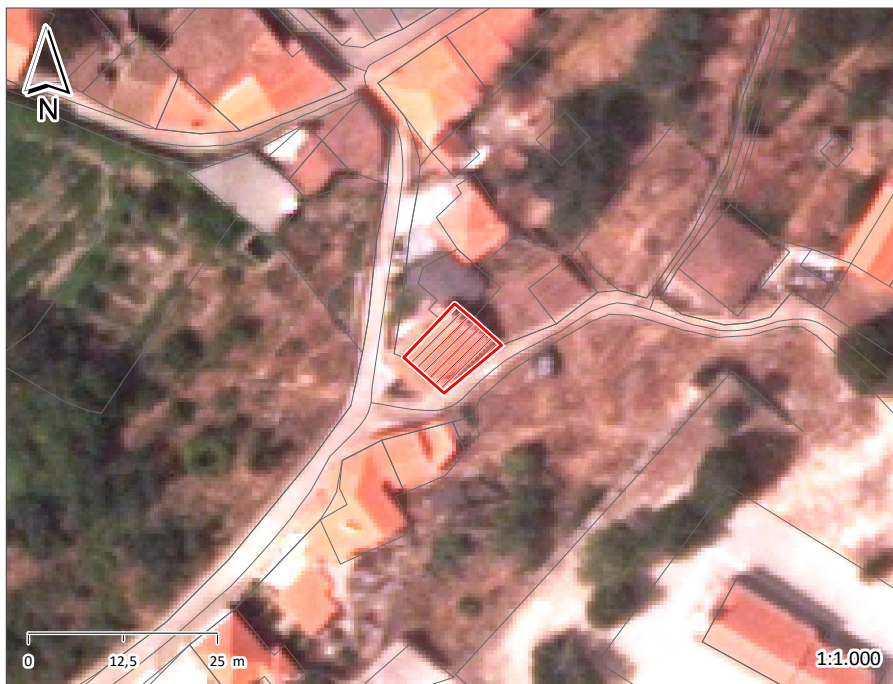
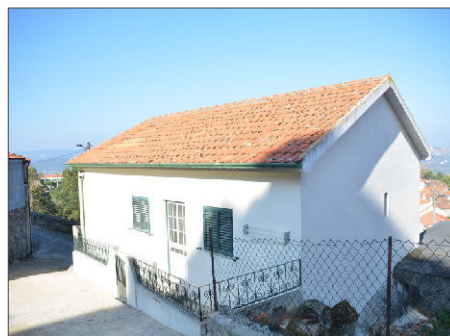
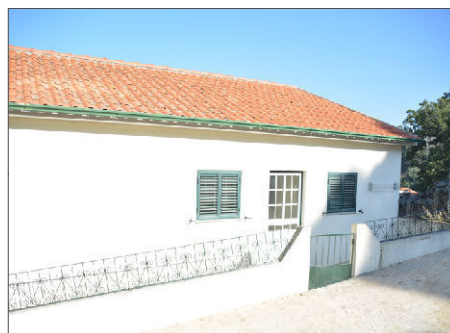
| IDENTIFICAÇÃO DO LOCAL: | Travessa Senhora da Saúde | Nº POLÍCIA: | EDIFÍCIO Nº: | 36 |

| ÉPOCA DE CONSTRUÇÃO | POSTERIOR A 1990 | ESTADO DE CONSERVAÇÃO | EXCELENTE |
| VALOR ARQUITETÓNICO | SEM QUALIDADE | TIPOLOGIA DO EDIFICADO | ISOLADO |

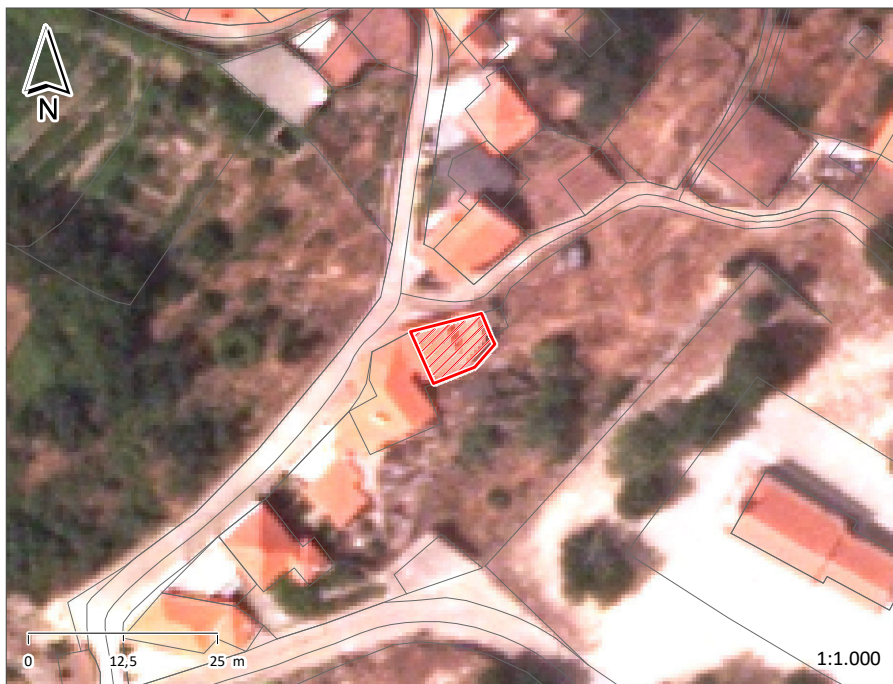
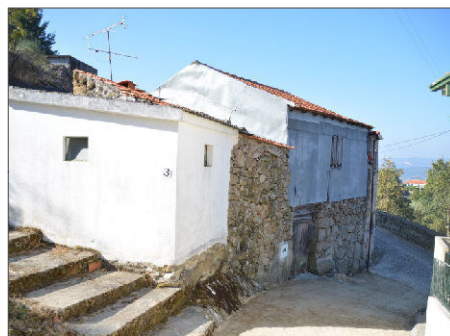
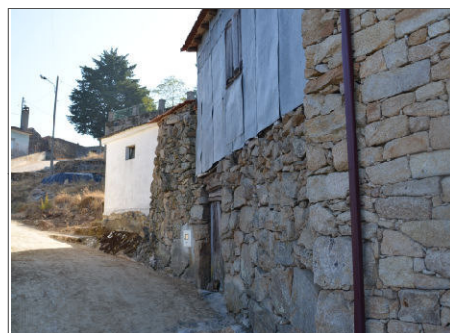
| IDENTIFICAÇÃO DO LOCAL: | Travessa Senhora da Saúde | Nº POLÍCIA: | 3 | EDIFÍCIO Nº: | 37 |

| ÉPOCA DE CONSTRUÇÃO | 1900-1950 | ESTADO DE CONSERVAÇÃO | MÉDIO |
| VALOR ARQUITETÓNICO | SEM QUALIDADE | TIPOLOGIA DO EDIFICADO | AGRUPADO |

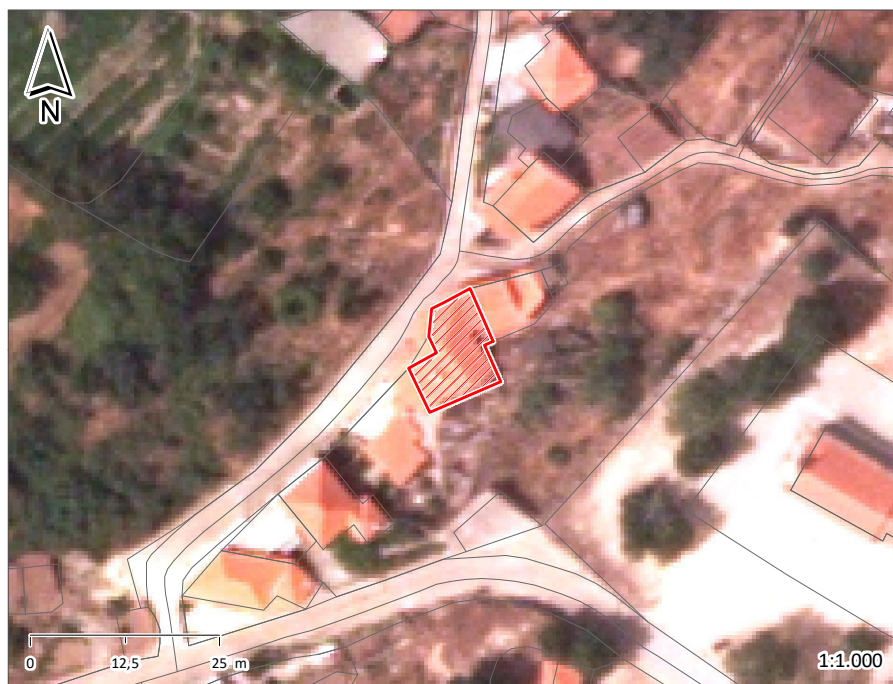
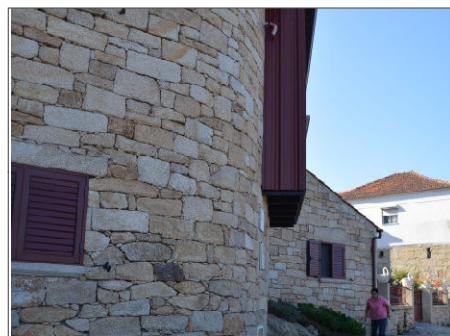
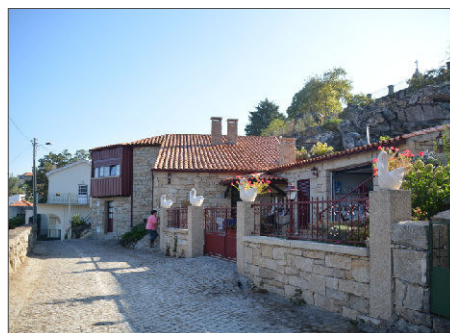
| IDENTIFICAÇÃO DO LOCAL: | Travessa Senhora da Saúde | Nº POLÍCIA: | EDIFÍCIO Nº: | 38 |

| ÉPOCA DE CONSTRUÇÃO | 1951-1990 | ESTADO DE CONSERVAÇÃO | EXCELENTE |
| VALOR ARQUITETÓNICO | SEM QUALIDADE | TIPOLOGIA DO EDIFICADO | AGRUPADO |
