## OPERAÇÃO DE REABILITAÇÃO URBANA DA ARU DE FONTE ARCADA

### Programa Estratégico de Reabilitação Urbana

Caderno II – Caracterização do Edificado e do Espaço Público | maio 2017

Fase 2 – Programa Estratégico de Reabilitação Urbana

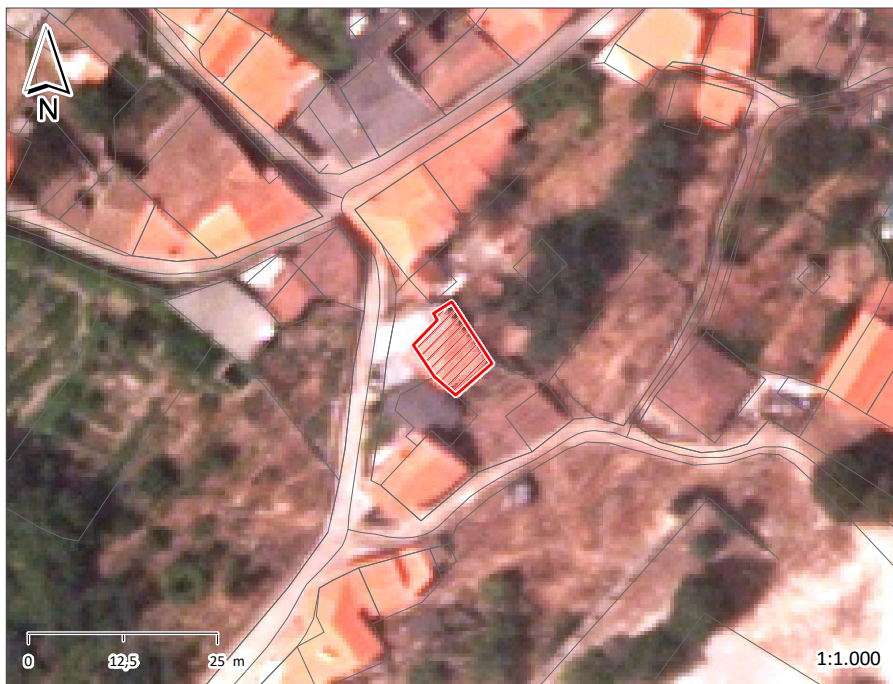
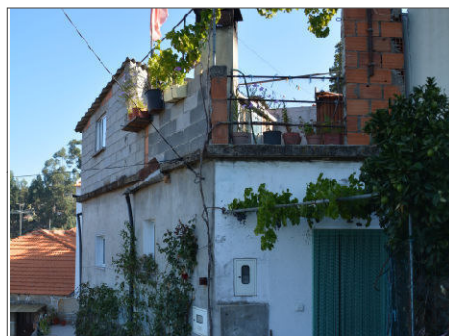
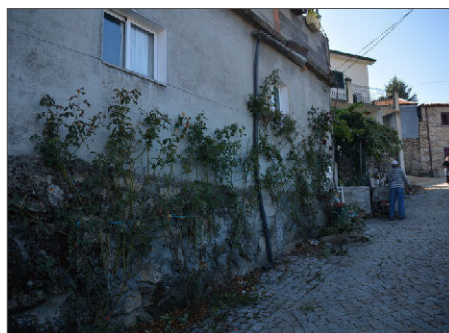
| IDENTIFICAÇÃO DO LOCAL: | Travessa Senhora da Saúde | Nº POLÍCIA: | EDIFÍCIO Nº: | 39 |

| ÉPOCA DE CONSTRUÇÃO | POSTERIOR A 1990 | ESTADO DE CONSERVAÇÃO | BOM |
| VALOR ARQUITETÓNICO | SEM QUALIDADE | TIPOLOGIA DO EDIFICADO | AGRUPADO |

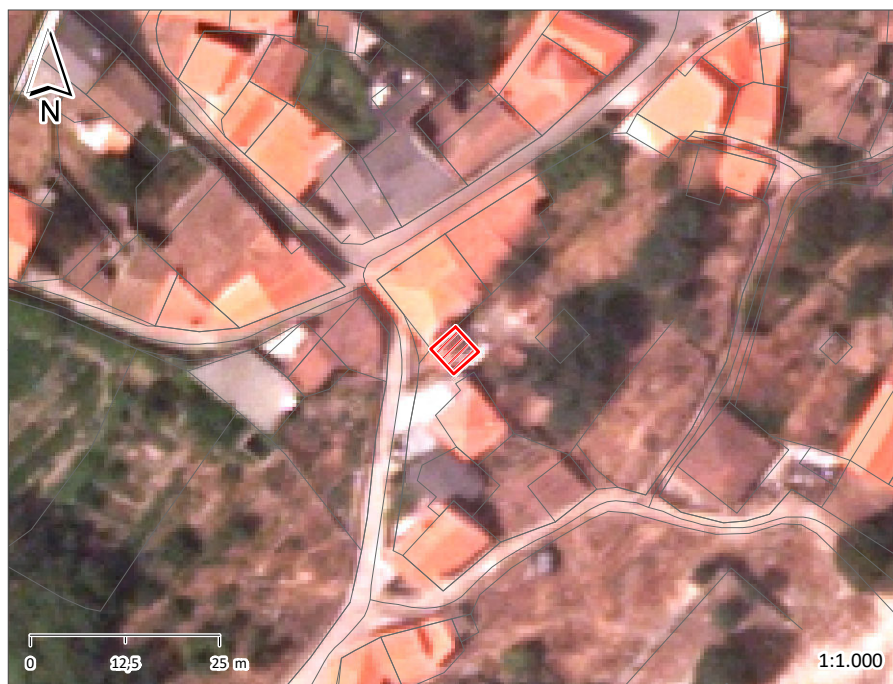
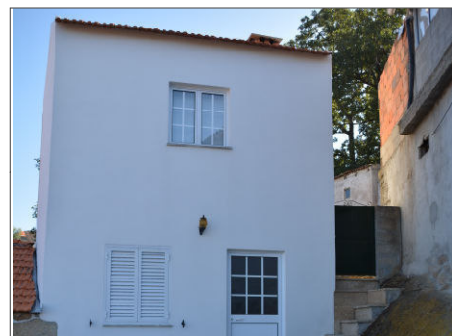
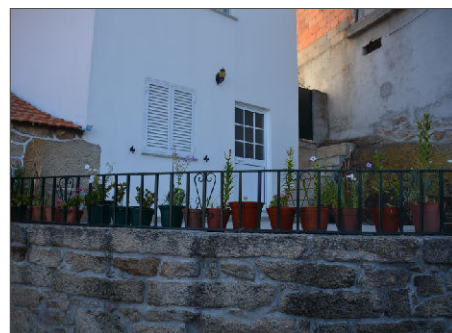
| IDENTIFICAÇÃO DO LOCAL: | Rua João de Deus | Nº POLÍCIA: | EDIFÍCIO Nº: | 40 |

| ÉPOCA DE CONSTRUÇÃO | 1951-1990 | ESTADO DE CONSERVAÇÃO | EXCELENTE |
| VALOR ARQUITETÓNICO | SEM QUALIDADE | TIPOLOGIA DO EDIFICADO | AGRUPADO |

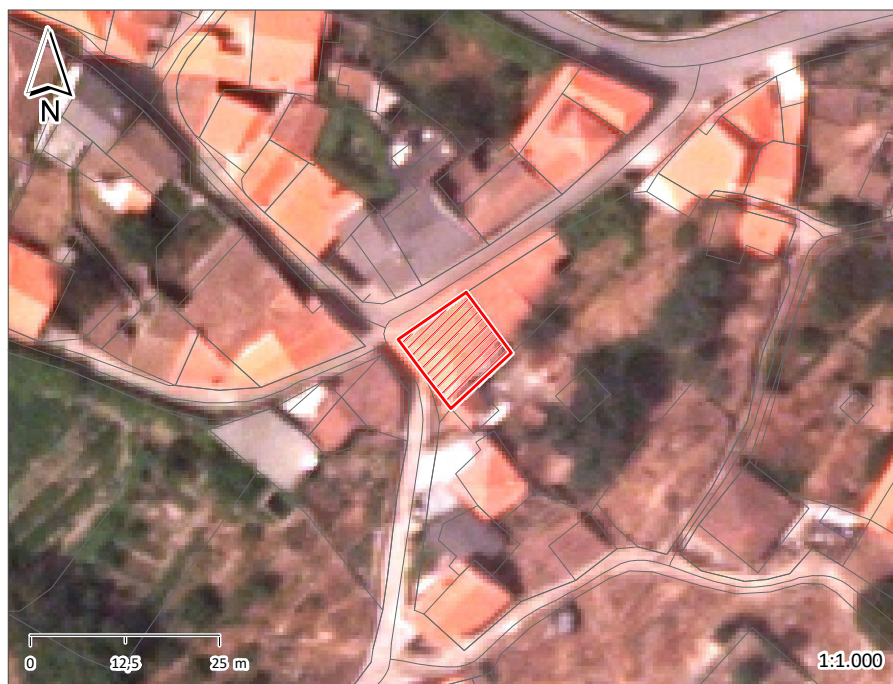
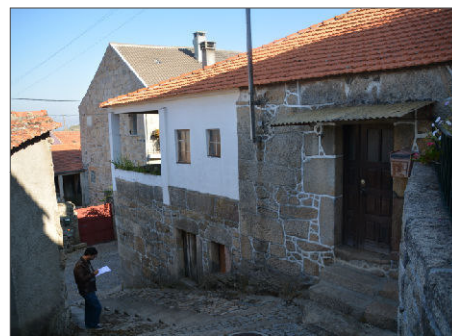
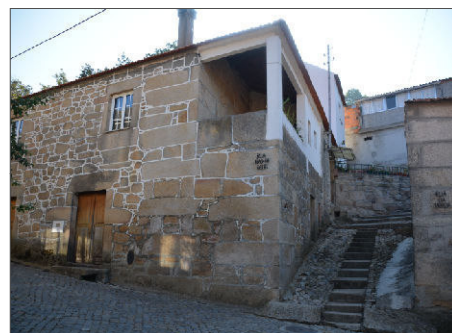
| IDENTIFICAÇÃO DO LOCAL: | Rua João de Deus | Nº POLÍCIA: | EDIFÍCIO Nº: | 41 |

| ÉPOCA DE CONSTRUÇÃO | 1951-1990 | ESTADO DE CONSERVAÇÃO | BOM |
| VALOR ARQUITETÓNICO | SEM QUALIDADE | TIPOLOGIA DO EDIFICADO | AGRUPADO |

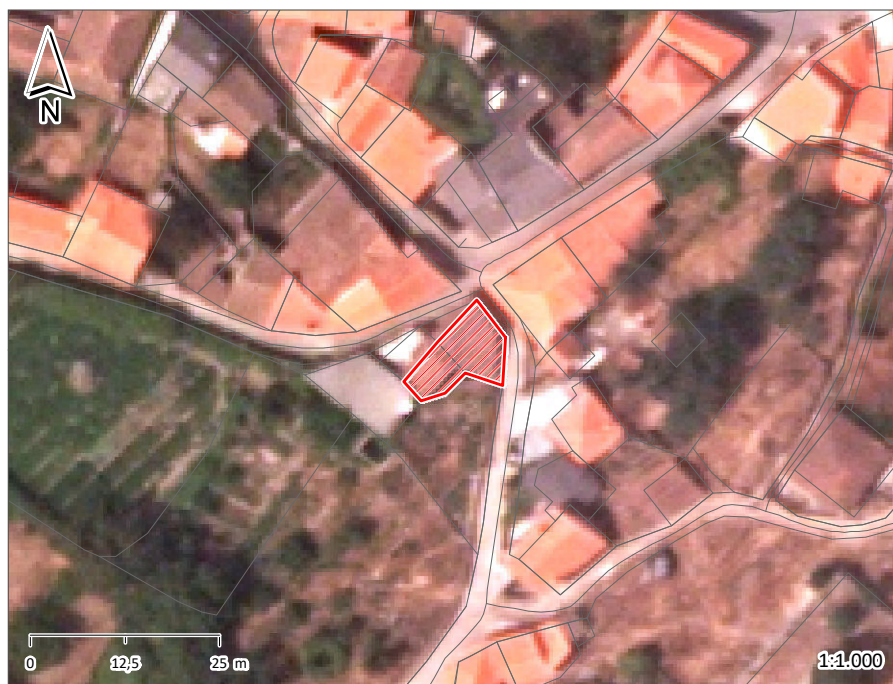
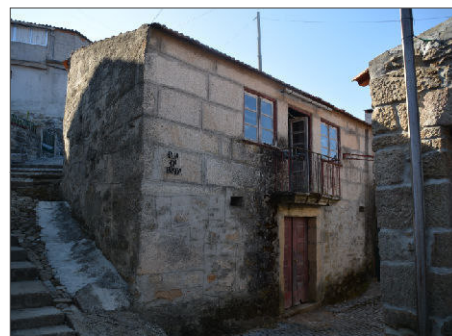
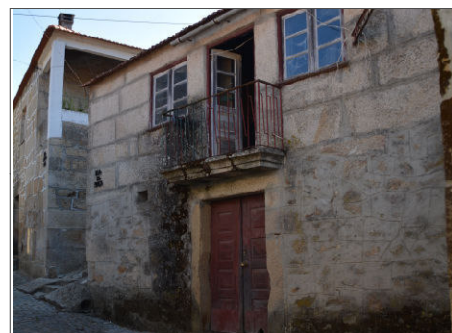
| IDENTIFICAÇÃO DO LOCAL: | Travessa Senhora da Saúde | Nº POLÍCIA: | EDIFÍCIO Nº: | 42 |

| ÉPOCA DE CONSTRUÇÃO | 1951-1990 | ESTADO DE CONSERVAÇÃO | MÉDIO |
| VALOR ARQUITETÓNICO | SEM QUALIDADE | TIPOLOGIA DO EDIFICADO | AGRUPADO |

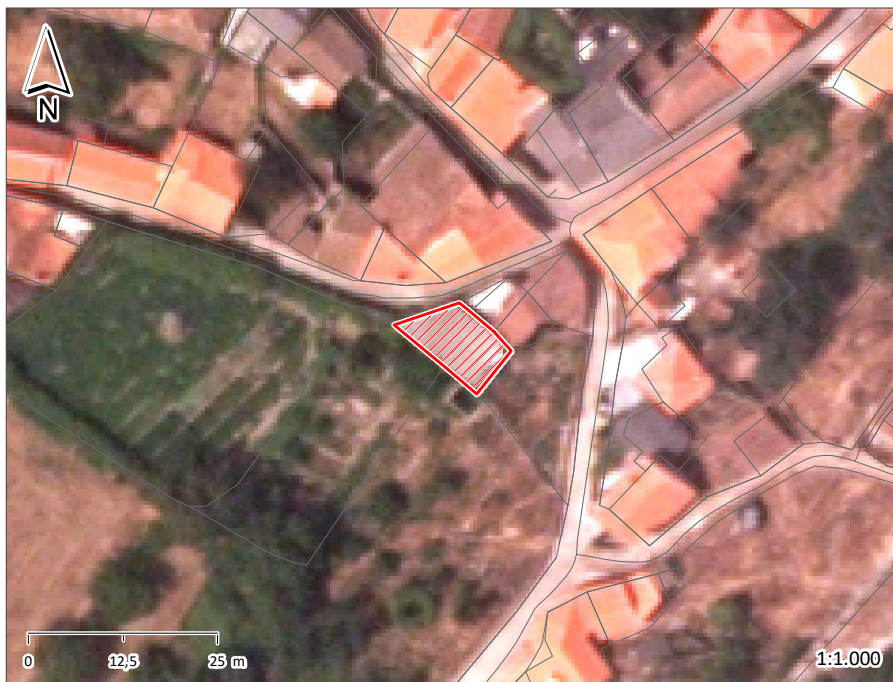
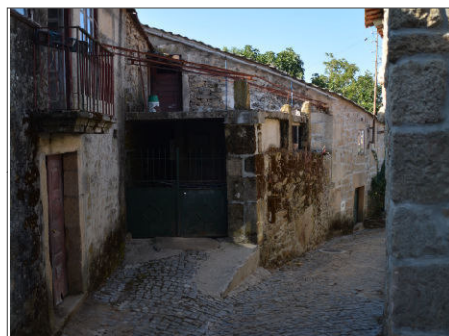
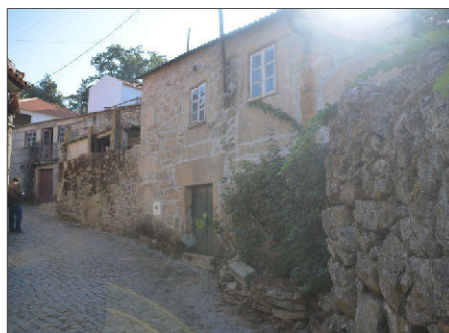
| IDENTIFICAÇÃO DO LOCAL: | Rua da Praça | Nº POLÍCIA: | EDIFÍCIO Nº: | 43 |

| ÉPOCA DE CONSTRUÇÃO | 1951-1990 | ESTADO DE CONSERVAÇÃO | BOM |
| VALOR ARQUITETÓNICO | SEM QUALIDADE | TIPOLOGIA DO EDIFICADO | AGRUPADO |

| CONSTRUÇÃO | MATERIAL | TIPO | COR |
|---|---|---|---|
| ESTRUTURA | GRANITO | ALVENARIA | |
| REVESTIMENTO FACHADA | GRANITO | FACE À VISTA | NATURAL |
| COBERTURA | CHAPA DE FIBROCIMENTO | INCLINADA | CINZA |

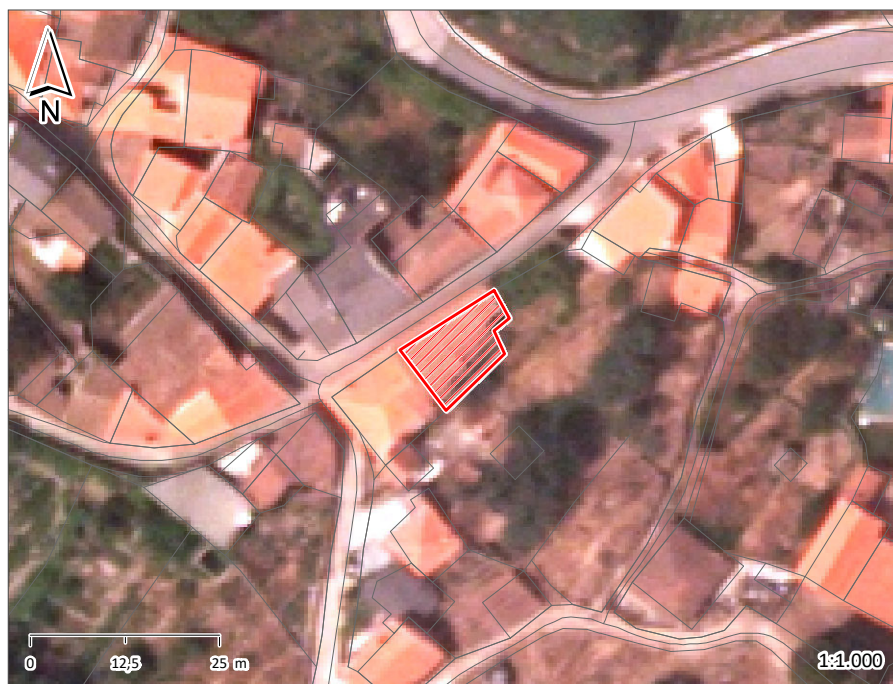
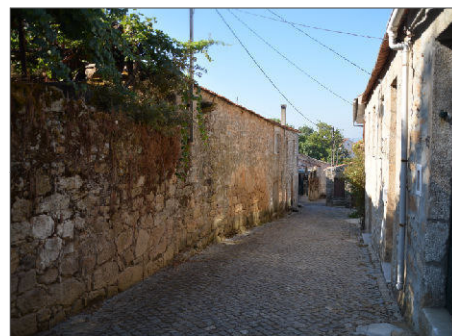
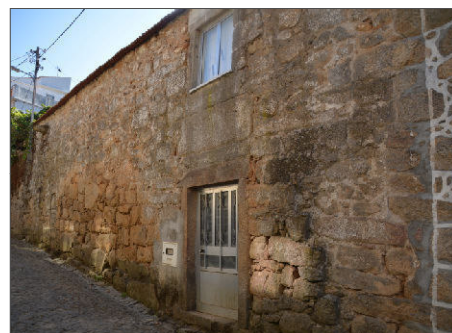
| IDENTIFICAÇÃO DO LOCAL: | Rua João de Deus | Nº POLÍCIA: | EDIFÍCIO Nº: | 44 |

| ÉPOCA DE CONSTRUÇÃO | 1900-1950 | ESTADO DE CONSERVAÇÃO | MÉDIO |
| VALOR ARQUITETÓNICO | SEM QUALIDADE | TIPOLOGIA DO EDIFICADO | AGRUPADO |

| CONSTRUÇÃO | MATERIAL | TIPO | COR |
|---|---|---|---|
| ESTRUTURA | GRANITO | ALVENARIA | |
| REVESTIMENTO FACHADA | GRANITO | FACE À VISTA | NATURAL |
| COBERTURA | TELHA | 2 ÁGUAS | NATURAL |

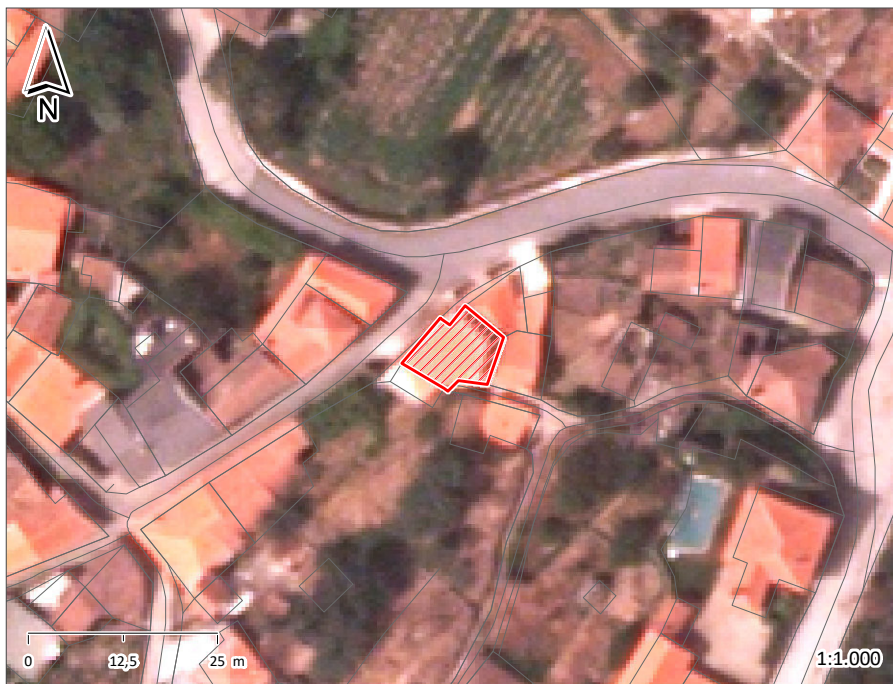
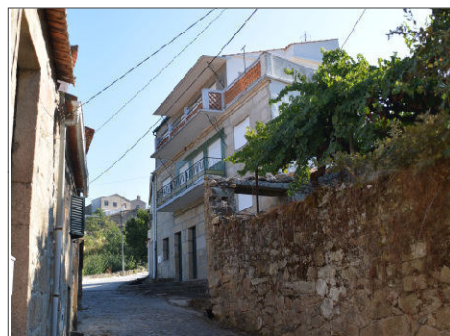
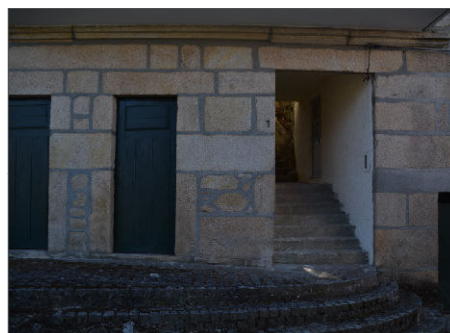
| IDENTIFICAÇÃO DO LOCAL: | Rua João de Deus | Nº POLÍCIA: | 1 | EDIFÍCIO Nº: | 45 |

| ÉPOCA DE CONSTRUÇÃO | 1900-1950 | ESTADO DE CONSERVAÇÃO | BOM |
| VALOR ARQUITETÓNICO | SEM QUALIDADE | TIPOLOGIA DO EDIFICADO | AGRUPADO |

| CONSTRUÇÃO | MATERIAL | TIPO | COR |
|---|---|---|---|
| ESTRUTURA | GRANITO BETÃO ARMADO | | |
| REVESTIMENTO FACHADA | GRANITO CERÂMICO | FACE À VISTA AZULEJO | NATURAL VERDE |
| COBERTURA | TELHA | 2 ÁGUAS | NATURAL |

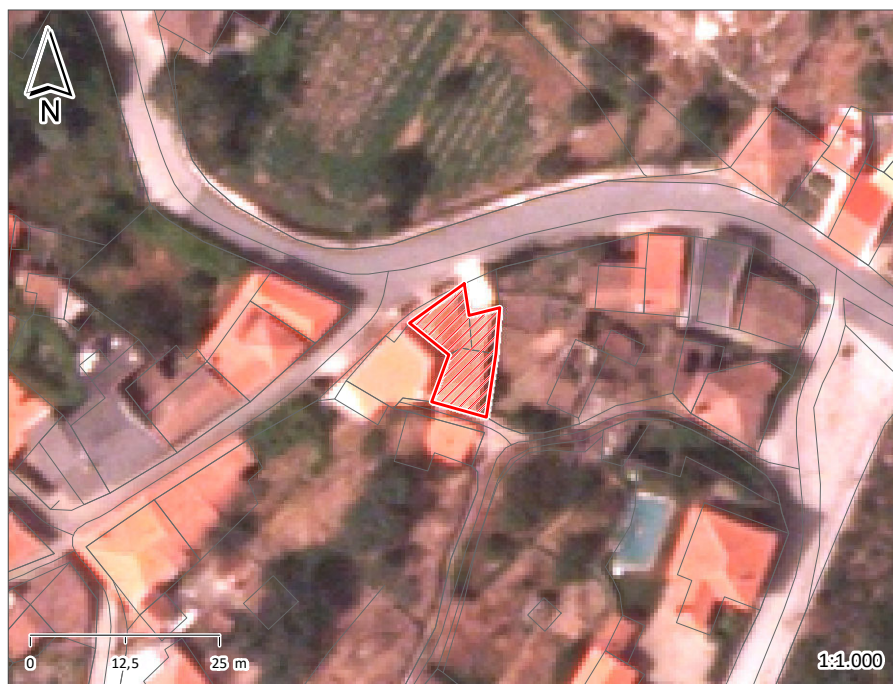
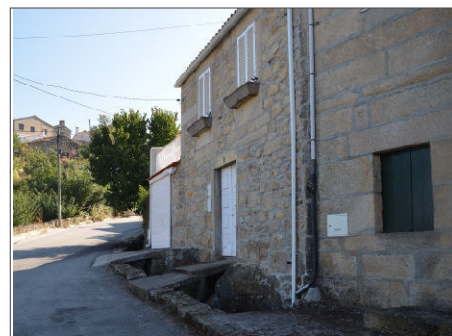
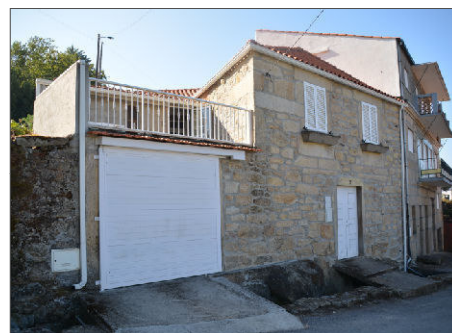
| IDENTIFICAÇÃO DO LOCAL: | Rua João de Deus | Nº POLÍCIA: | 3 | EDIFÍCIO Nº: | 46 |

| ÉPOCA DE CONSTRUÇÃO | 1951-1990 | ESTADO DE CONSERVAÇÃO | EXCELENTE |
| VALOR ARQUITETÓNICO | SEM QUALIDADE | TIPOLOGIA DO EDIFICADO | AGRUPADO |

| CONSTRUÇÃO | MATERIAL | TIPO | COR |
|---|---|---|---|
| ESTRUTURA | GRANITO | ALVENARIA | |
| REVESTIMENTO FACHADA | GRANITO | FACE À VISTA | NATURAL |
| COBERTURA | TELHA | 4 ÁGUAS | NATURAL |

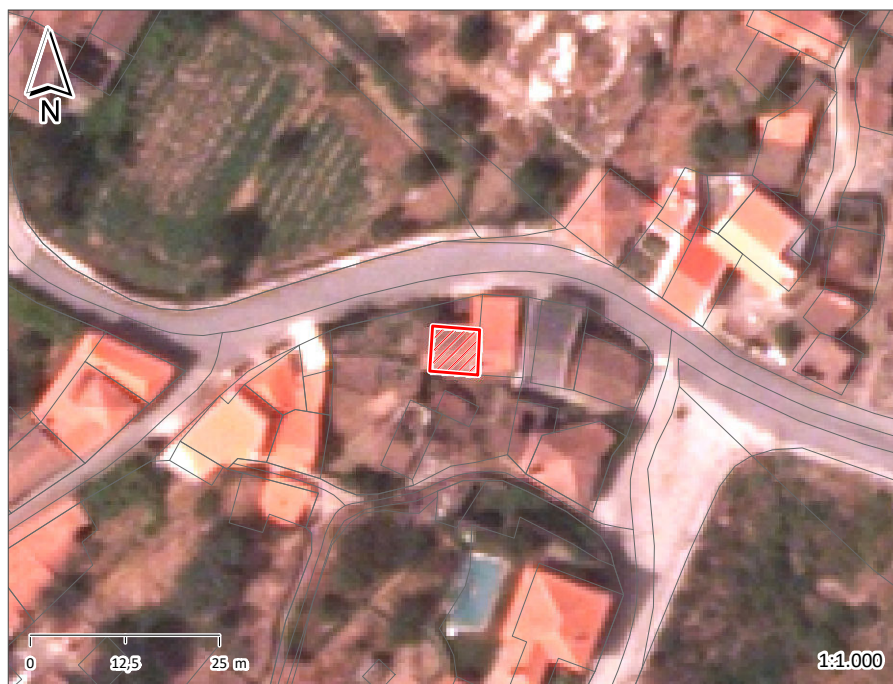
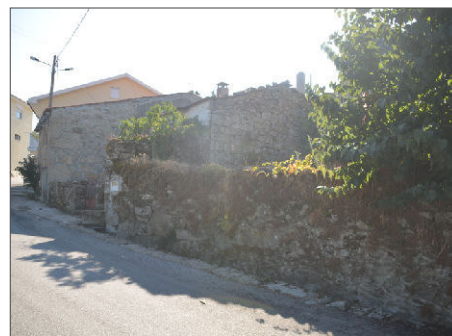
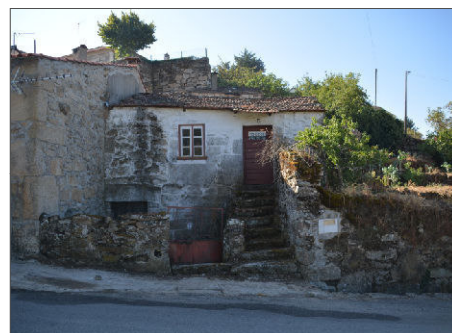
| IDENTIFICAÇÃO DO LOCAL: | Avenida Franclim Quintais Silva | Nº POLÍCIA: | 5 | EDIFÍCIO Nº: | 47 |

| ÉPOCA DE CONSTRUÇÃO | 1900-1950 | ESTADO DE CONSERVAÇÃO | MÉDIO |
| VALOR ARQUITETÓNICO | SEM QUALIDADE | TIPOLOGIA DO EDIFICADO | AGRUPADO |

| CONSTRUÇÃO | MATERIAL | TIPO | COR |
|---|---|---|---|
| ESTRUTURA | GRANITO | ALVENARIA | |
| REVESTIMENTO FACHADA | GRANITO | FACE À VISTA | NATURAL |
| COBERTURA | TELHA | 2 ÁGUAS | NATURAL |

| FORMA DE OCUPAÇÃO | DEVOLUTO | REGIME DE PROPRIEDADE | DO PRÓPRIO | ENTIDADE PROPRIETÁRIA | PRIVADA |

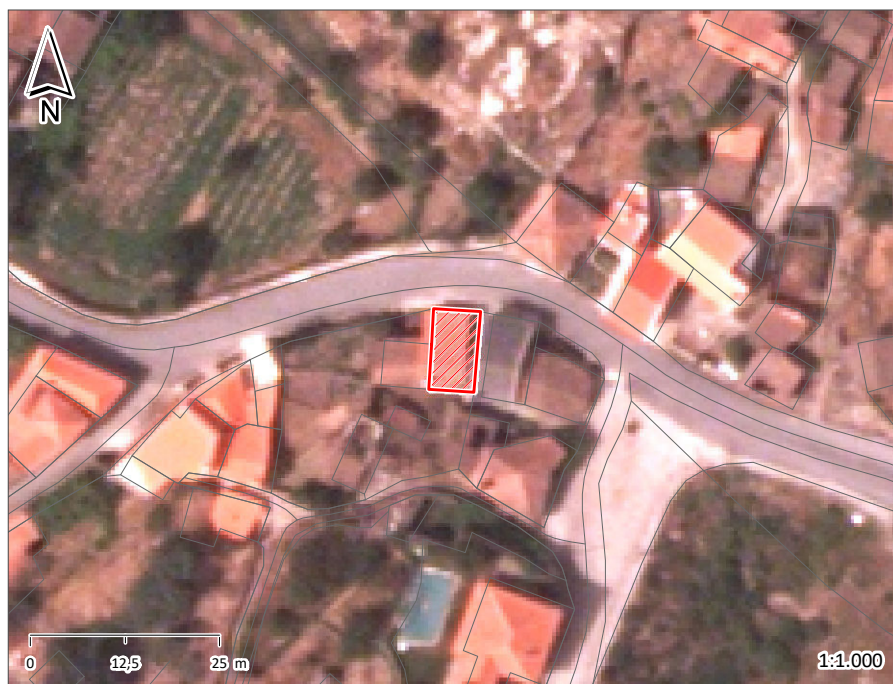
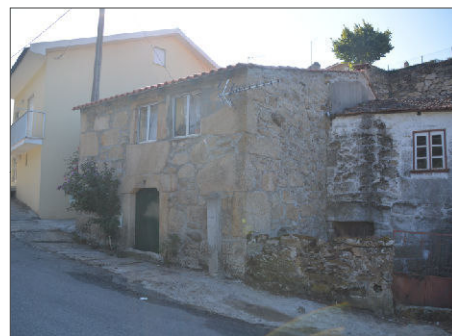
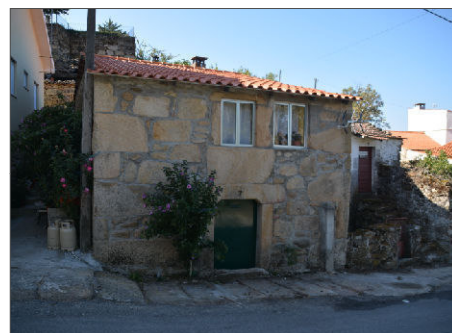
| IDENTIFICAÇÃO DO LOCAL: | Avenida Franclim Quintais Silva | Nº POLÍCIA: | 7 | EDIFÍCIO Nº: | 48 |

| ÉPOCA DE CONSTRUÇÃO | 1900-1950 | ESTADO DE CONSERVAÇÃO | EXCELENTE |
| VALOR ARQUITETÓNICO | SEM QUALIDADE | TIPOLOGIA DO EDIFICADO | AGRUPADO |

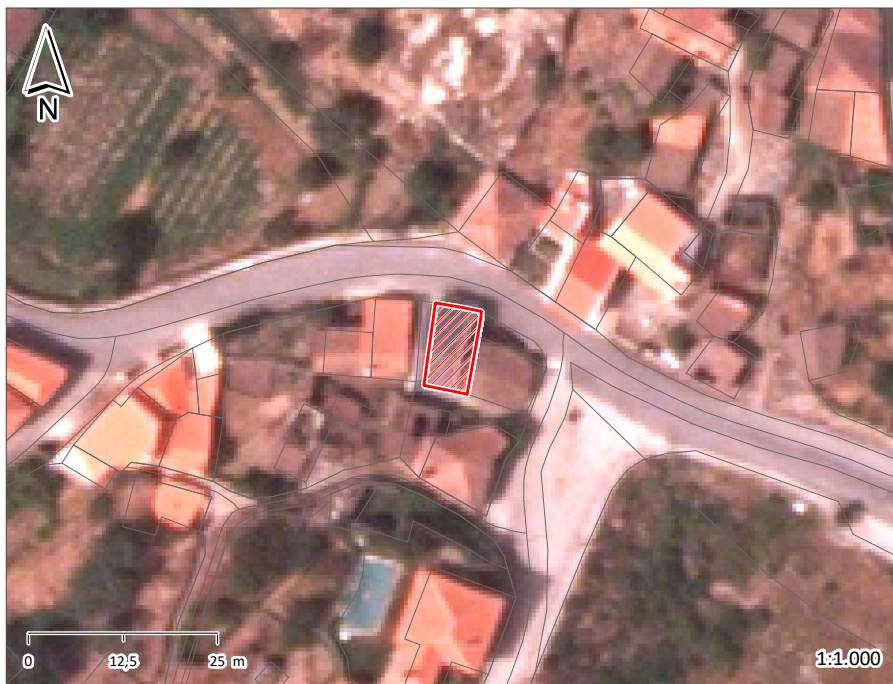
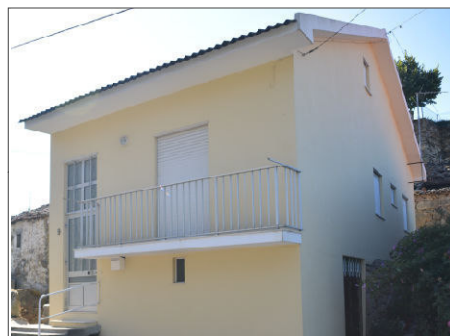
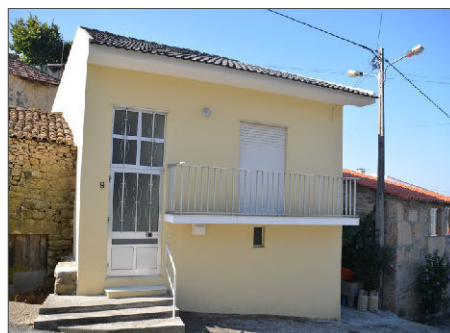
| IDENTIFICAÇÃO DO LOCAL: | Avenida Franclim Quintais Silva | Nº POLÍCIA: | 9 | EDIFÍCIO Nº: | 49 |

| ÉPOCA DE CONSTRUÇÃO | POSTERIOR A 1990 | ESTADO DE CONSERVAÇÃO | EXCELENTE |
| VALOR ARQUITETÓNICO | SEM QUALIDADE | TIPOLOGIA DO EDIFICADO | AGRUPADO |

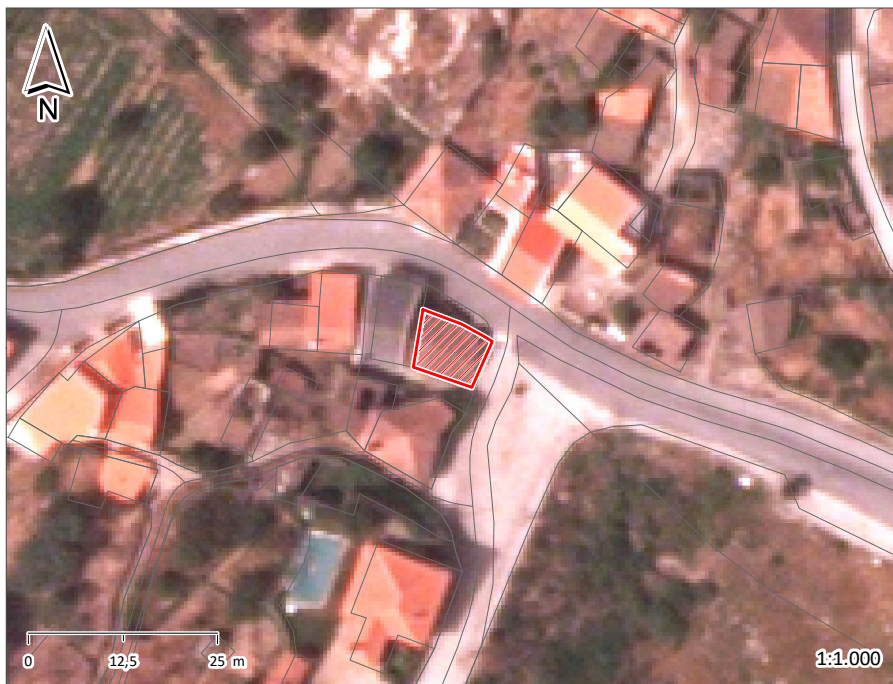
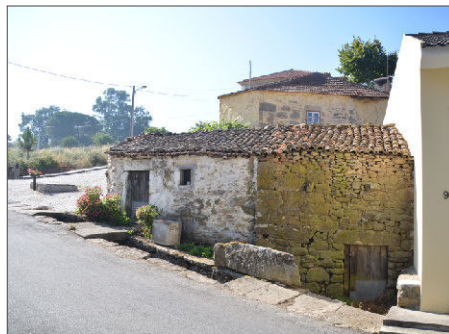
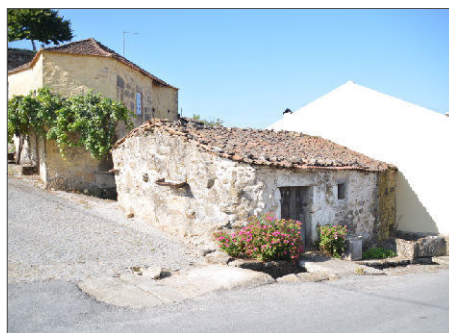
| IDENTIFICAÇÃO DO LOCAL: | Avenida Francim Quintais Silva | Nº POLÍCIA: | EDIFÍCIO Nº: | 50 |

| ÉPOCA DE CONSTRUÇÃO | 1900-1950 | ESTADO DE CONSERVAÇÃO | MAU |
| VALOR ARQUITETÓNICO | SEM QUALIDADE | TIPOLOGIA DO EDIFICADO | AGRUPADO |

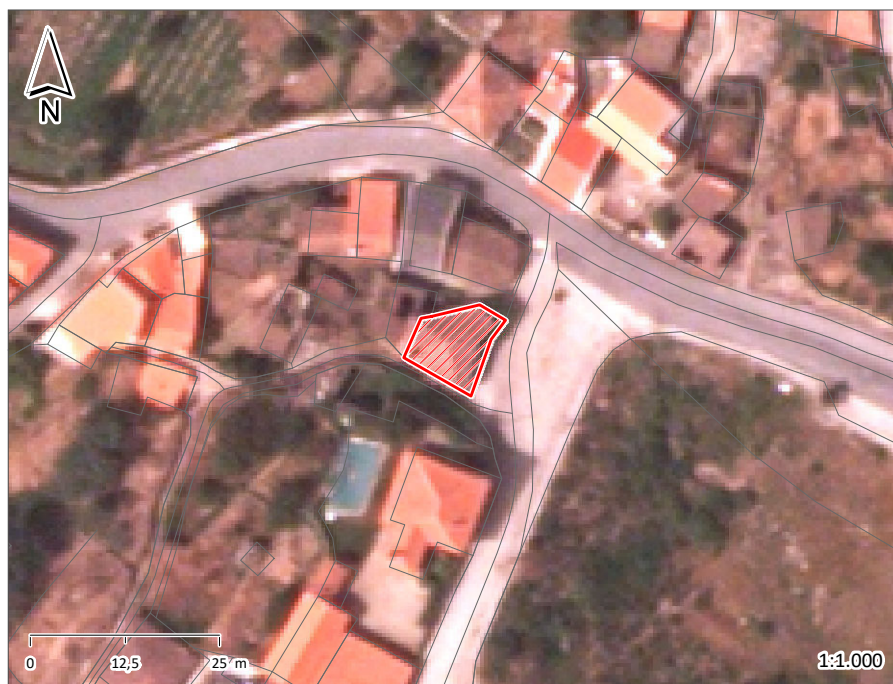
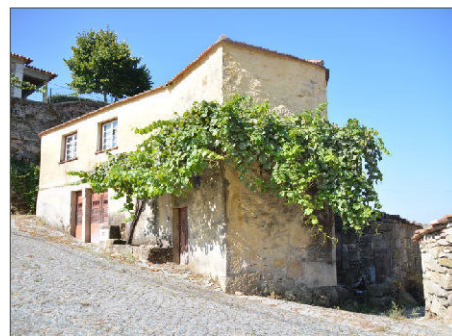
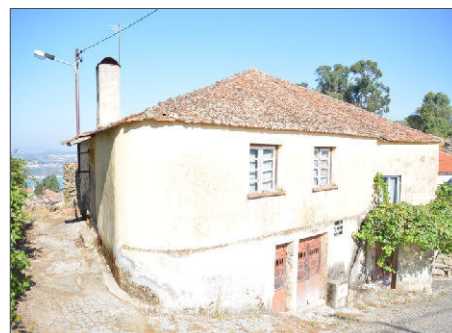
| IDENTIFICAÇÃO DO LOCAL: | Travessa Senhora da Saúde | Nº POLÍCIA: | EDIFÍCIO Nº: | 51 |

| ÉPOCA DE CONSTRUÇÃO | 1951-1990 | ESTADO DE CONSERVAÇÃO | MÉDIO |
| VALOR ARQUITETÓNICO | SEM QUALIDADE | TIPOLOGIA DO EDIFICADO | ISOLADO |

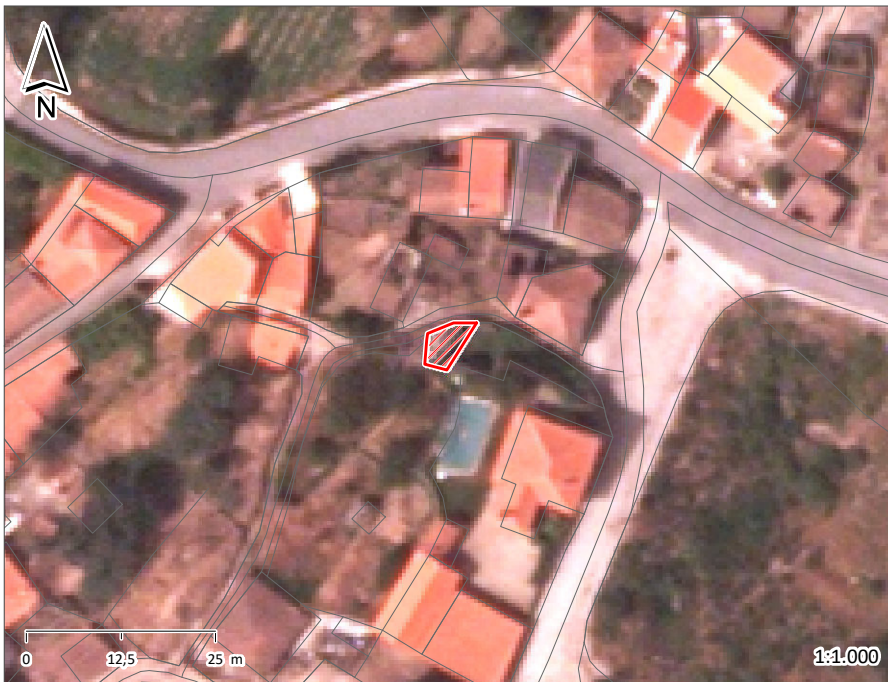
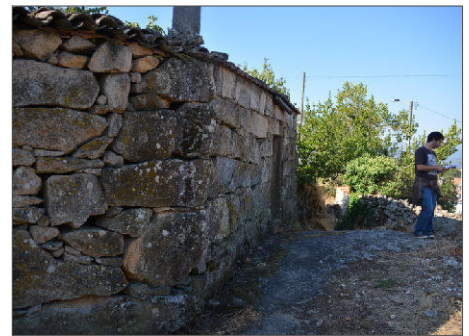
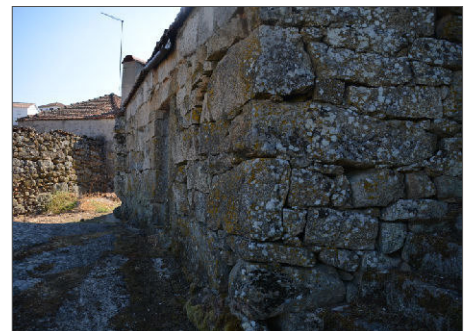
| IDENTIFICAÇÃO DO LOCAL: | Nº POLÍCIA: | EDIFÍCIO Nº: 52 |

| ÉPOCA DE CONSTRUÇÃO | 1900-1950 | ESTADO DE CONSERVAÇÃO | MAU |
| VALOR ARQUITETÓNICO | SEM QUALIDADE | TIPOLOGIA DO EDIFICADO | ISOLADO |

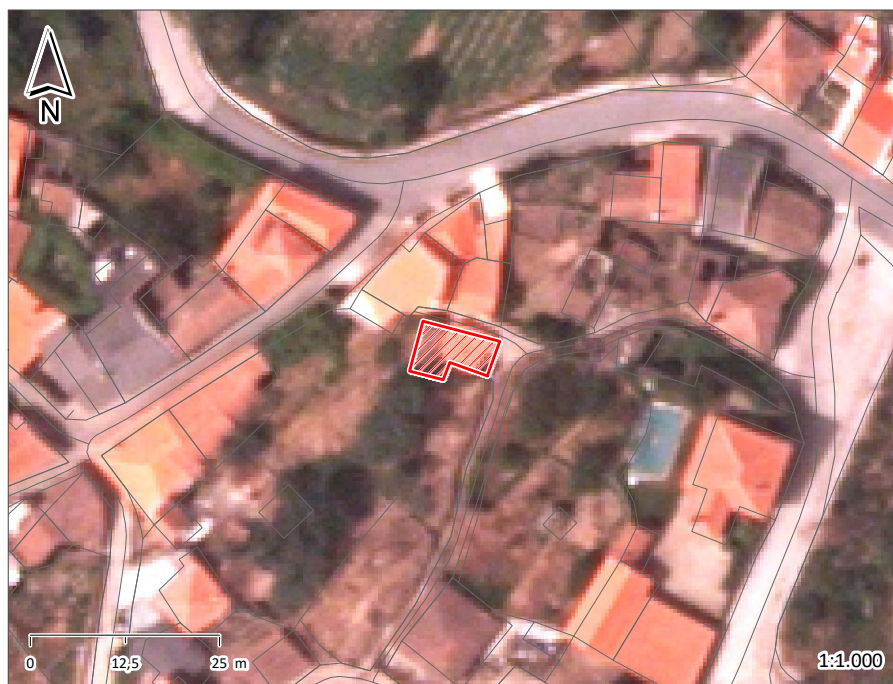
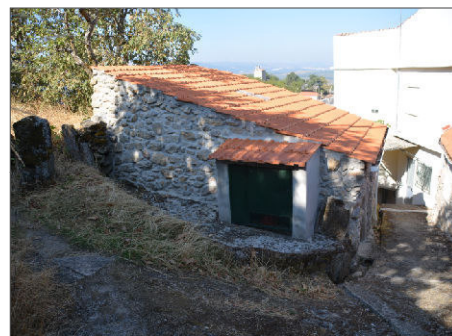
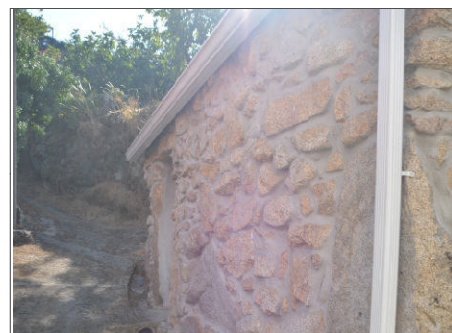
| IDENTIFICAÇÃO DO LOCAL: | Nº POLÍCIA: | EDIFÍCIO Nº: 53 |

| ÉPOCA DE CONSTRUÇÃO | 1900-1950 | ESTADO DE CONSERVAÇÃO | EXCELENTE |
| VALOR ARQUITETÓNICO | SEM QUALIDADE | TIPOLOGIA DO EDIFICADO | ISOLADO |

| Edifício recentemente reabilitado. |

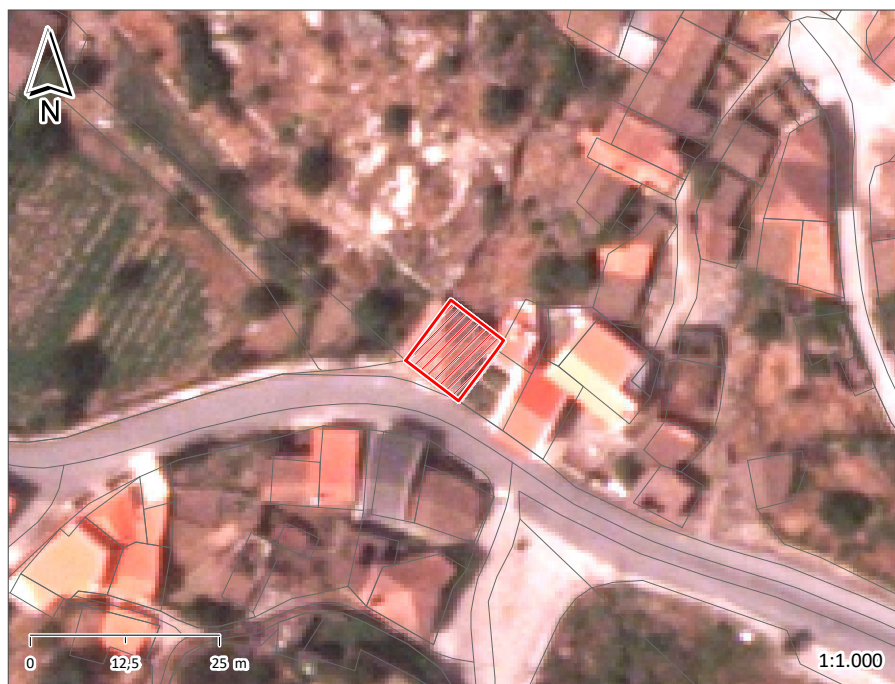
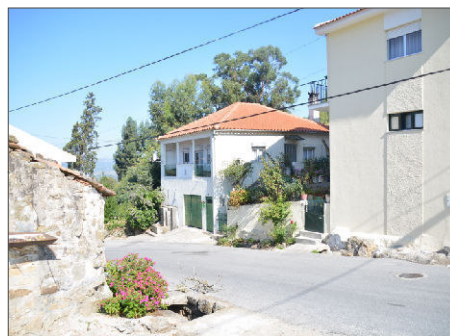
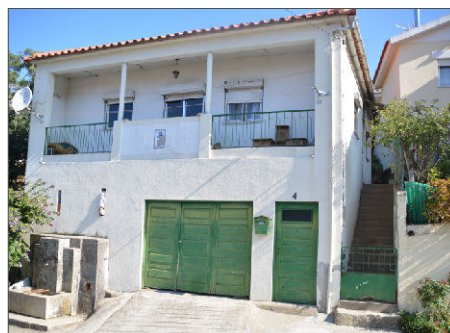
| IDENTIFICAÇÃO DO LOCAL: | Avenida Franclim Quintais Silva | Nº POLÍCIA: | 4 | EDIFÍCIO Nº: | 54 |

| ÉPOCA DE CONSTRUÇÃO | 1951-1990 | ESTADO DE CONSERVAÇÃO | BOM |
| VALOR ARQUITETÓNICO | SEM QUALIDADE | TIPOLOGIA DO EDIFICADO | ISOLADO |

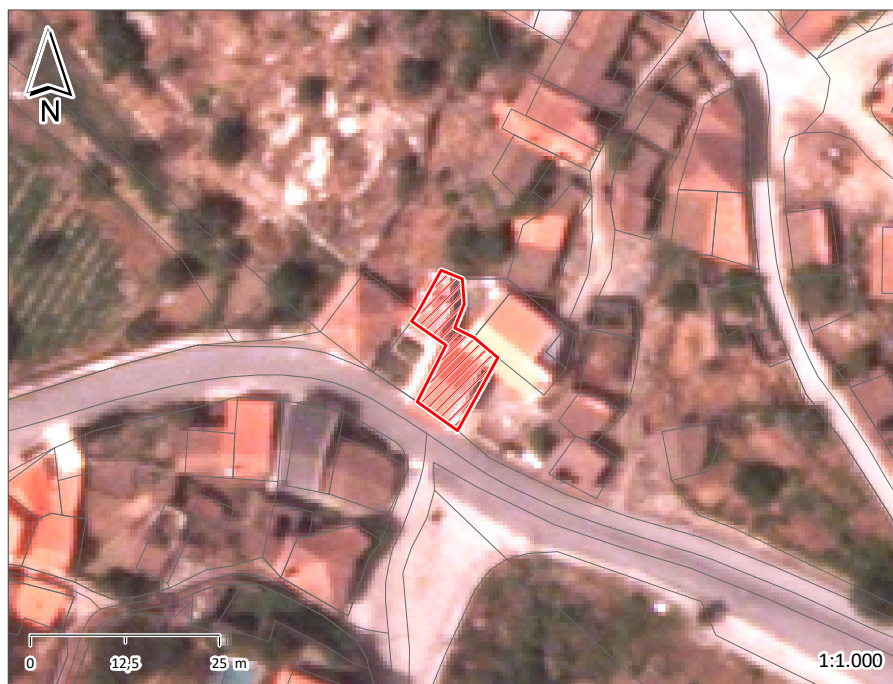
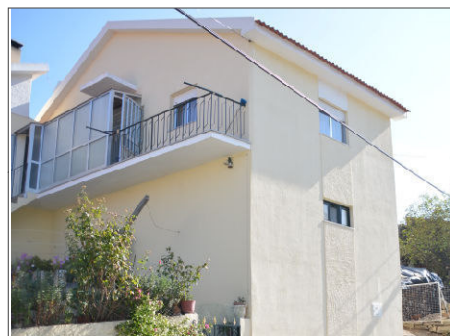
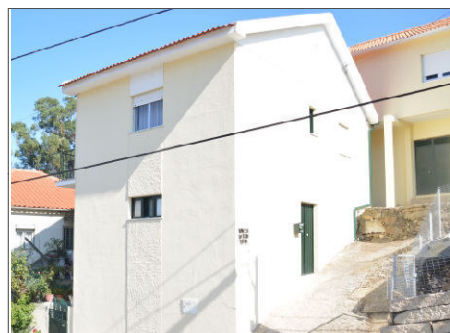
| IDENTIFICAÇÃO DO LOCAL: | Avenida Franclim Quintais Silva | Nº POLÍCIA: | EDIFÍCIO Nº: | 55 |

| ÉPOCA DE CONSTRUÇÃO | POSTERIOR A 1990 | ESTADO DE CONSERVAÇÃO | EXCELENTE |
| VALOR ARQUITETÓNICO | SEM QUALIDADE | TIPOLOGIA DO EDIFICADO | ISOLADO |

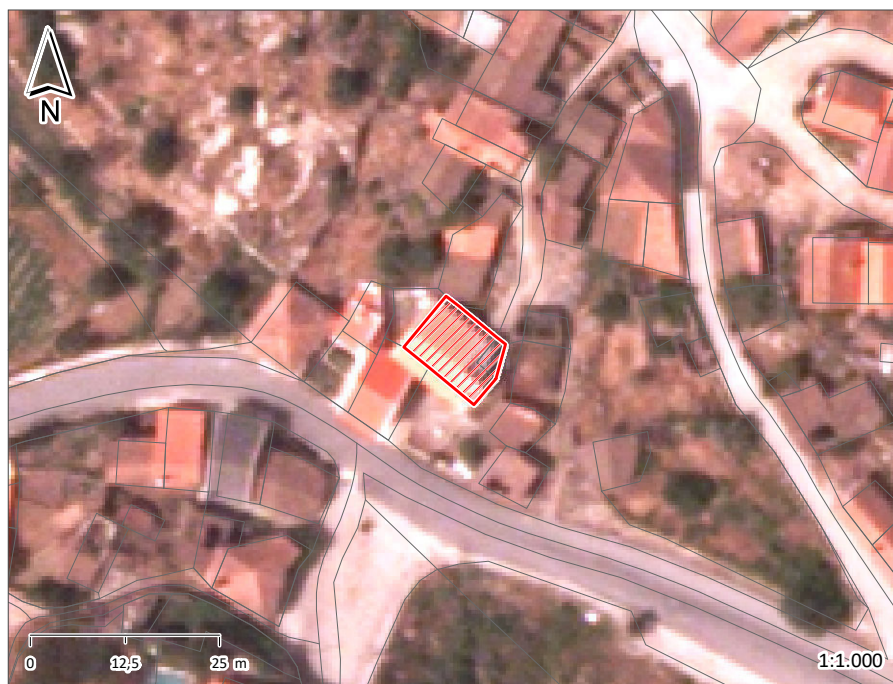
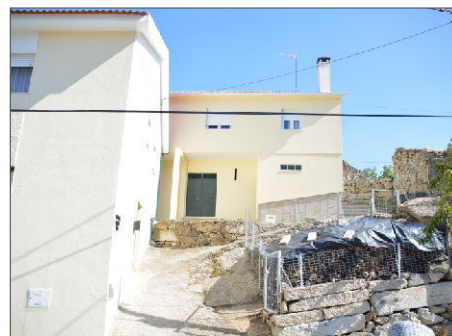
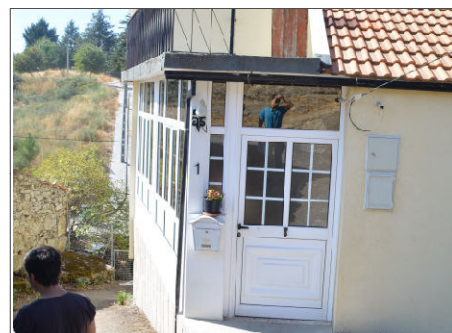
| IDENTIFICAÇÃO DO LOCAL: | Travessa da Terra Quente | Nº POLÍCIA: | 1 | EDIFÍCIO Nº: | 56 |

| ÉPOCA DE CONSTRUÇÃO | POSTERIOR A 1990 | ESTADO DE CONSERVAÇÃO | EXCELENTE |

| CONSTRUÇÃO | MATERIAL | TIPO | COR |
|---|---|---|---|
| ESTRUTURA | BETÃO ARMADO | | |
| REVESTIMENTO FACHADA | REBOCO | AREADO | BEGE |
| COBERTURA | TELHA | TELA ASFÁLTICA | 2 ÁGUAS PLANA NATURAL CINZA |

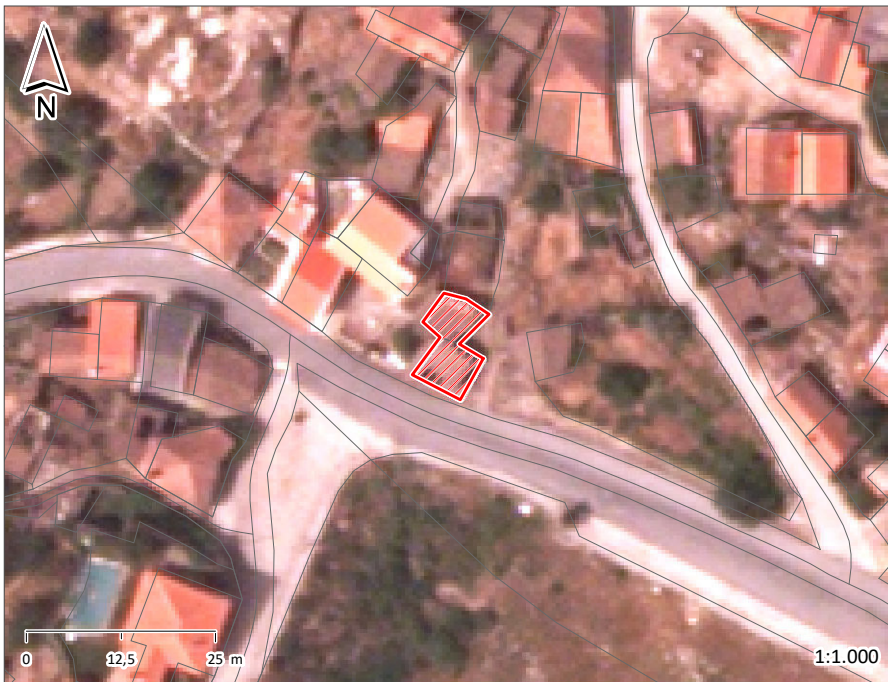
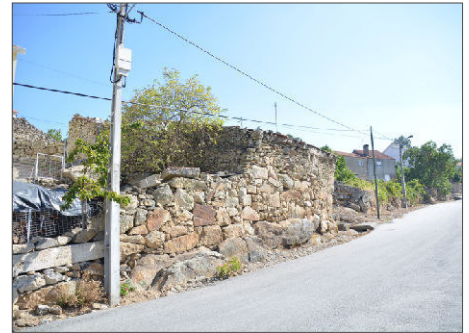
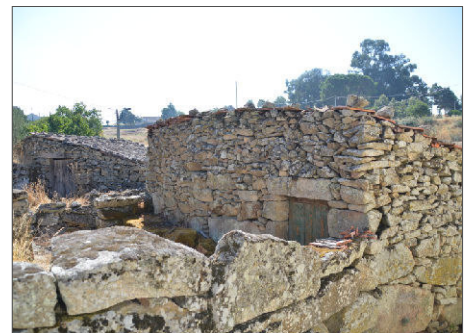
| IDENTIFICAÇÃO DO LOCAL: | Avenida Franclim Quintais Silva | Nº POLÍCIA: | EDIFÍCIO Nº: | 57 |

| ÉPOCA DE CONSTRUÇÃO | 1900-1950 | ESTADO DE CONSERVAÇÃO | MAU |

| CONSTRUÇÃO | MATERIAL | TIPO | COR |
|---|---|---|---|
| ESTRUTURA | GRANITO | ALVENARIA | |
| REVESTIMENTO FACHADA | GRANITO | FACE À VISTA | NATURAL |
| COBERTURA | TELHA | INCLINADA | NATURAL |

| FORMA DE OCUPAÇÃO | DEVOLUTO | REGIME DE PROPRIEDADE | DO PRÓPRIO | ENTIDADE PROPRIETÁRIA | PRIVADA |

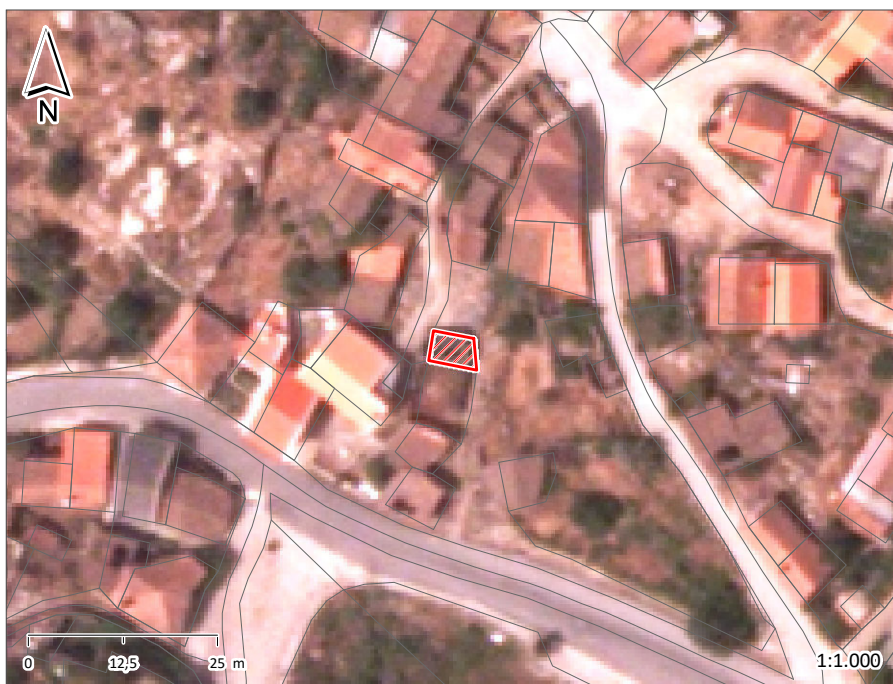
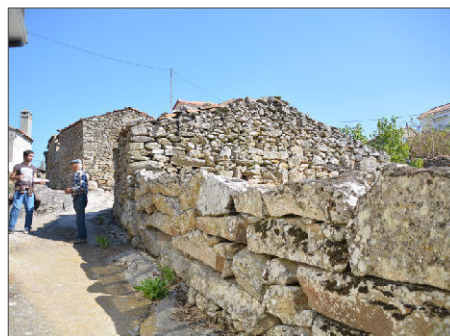
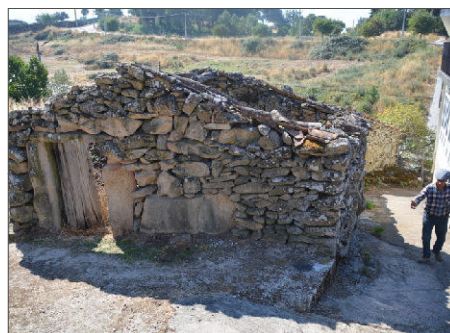
| IDENTIFICAÇÃO DO LOCAL: | Travessa da Terra Quente | Nº POLÍCIA: | EDIFÍCIO Nº: | 58 |

| ÉPOCA DE CONSTRUÇÃO | 1900-1950 | ESTADO DE CONSERVAÇÃO | PÉSSIMO |

| CONSTRUÇÃO | MATERIAL | TIPO | COR |
|---|---|---|---|
| ESTRUTURA | GRANITO | ALVENARIA | |
| REVESTIMENTO FACHADA | GRANITO | FACE À VISTA | NATURAL |
| COBERTURA | | 2 ÁGUAS | |

| FORMA DE OCUPAÇÃO | DEVOLUTO | REGIME DE PROPRIEDADE | DO PRÓPRIO | ENTIDADE PROPRIETÁRIA | PRIVADA |

| Ruína. |

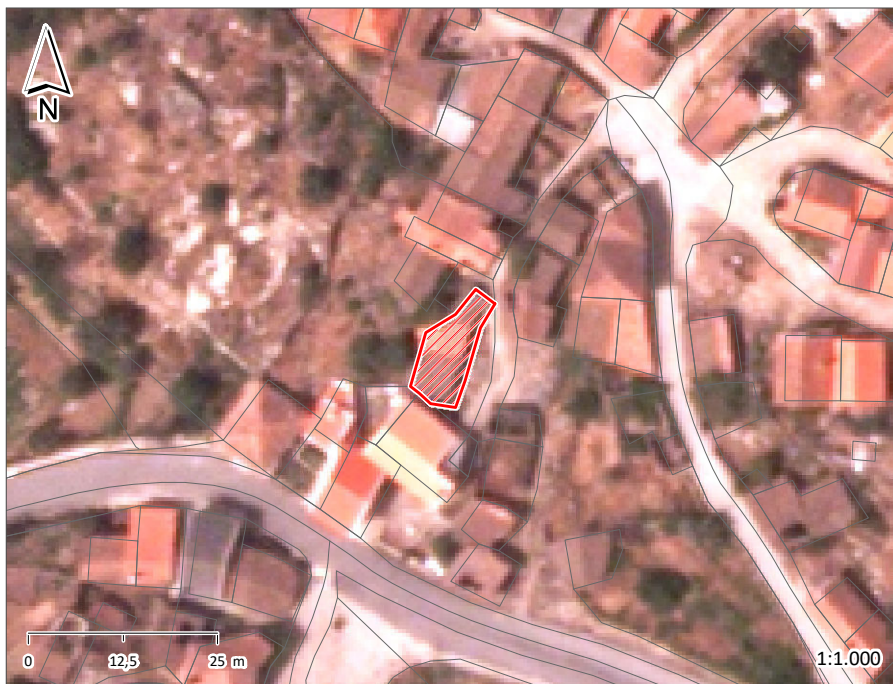
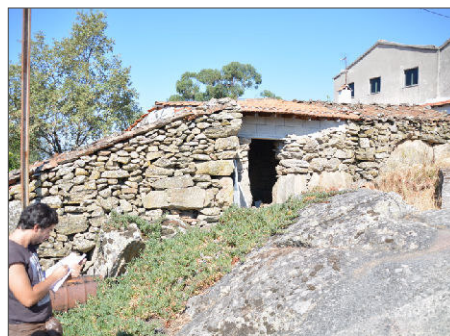
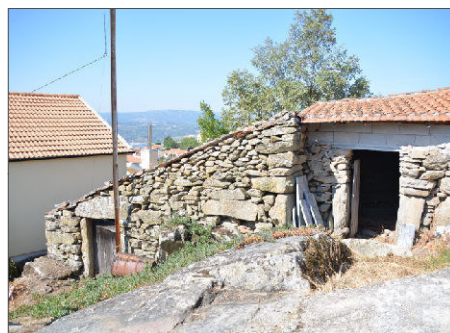
| IDENTIFICAÇÃO DO LOCAL: | Travessa da Terra Quente | Nº POLÍCIA: | EDIFÍCIO Nº: | 59 |

| ÉPOCA DE CONSTRUÇÃO | 1900-1950 | ESTADO DE CONSERVAÇÃO | MÉDIO |

| CONSTRUÇÃO | MATERIAL | TIPO | COR |
|---|---|---|---|
| ESTRUTURA | GRANITO CIMENTO | ALVENARIA | |
| REVESTIMENTO FACHADA | GRANITO | FACE À VISTA | NATURAL |
| COBERTURA | TELHA | 2 ÁGUAS | NATURAL |

| FORMA DE OCUPAÇÃO | DEVOLUTO | REGIME DE PROPRIEDADE | DO PRÓPRIO | ENTIDADE PROPRIETÁRIA | PRIVADA |

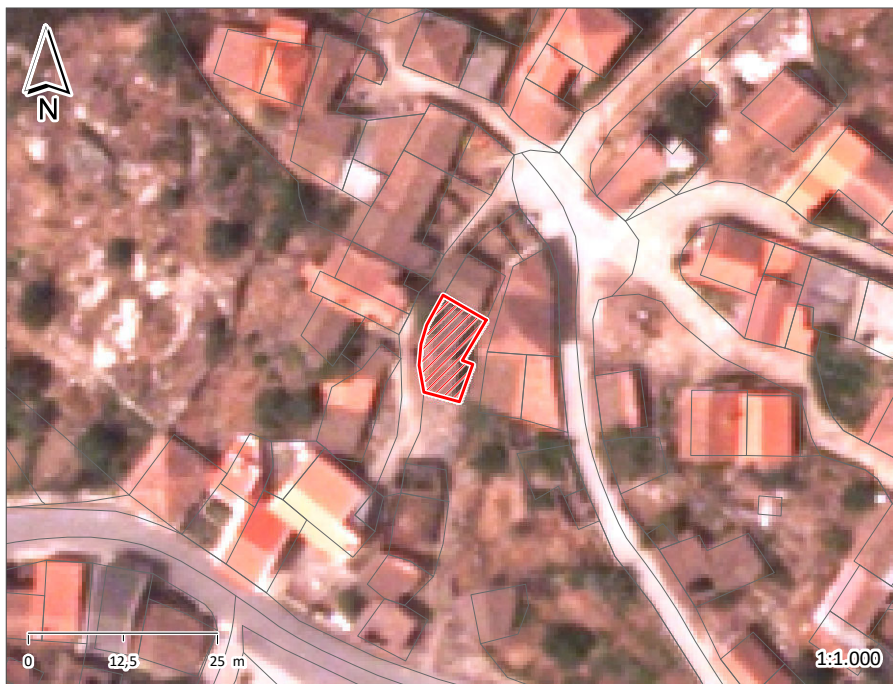
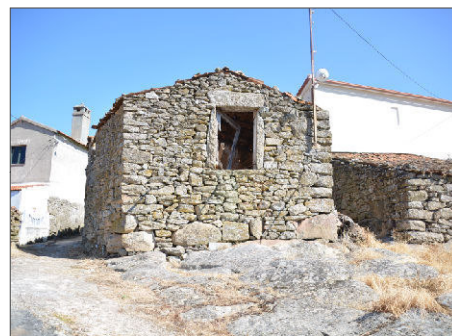
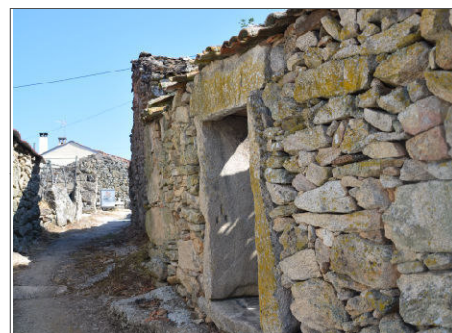
| IDENTIFICAÇÃO DO LOCAL: | Travessa da Terra Quente | Nº POLÍCIA: | EDIFÍCIO Nº: | 60 |

| ÉPOCA DE CONSTRUÇÃO | 1900-1950 | ESTADO DE CONSERVAÇÃO | PÉSSIMO |

| CONSTRUÇÃO | MATERIAL | TIPO | COR |
|---|---|---|---|
| ESTRUTURA | GRANITO | ALVENARIA | |
| REVESTIMENTO FACHADA | GRANITO | FACE À VISTA | NATURAL |
| COBERTURA | TELHA | 2 ÁGUAS | NATURAL |

| FORMA DE OCUPAÇÃO | DEVOLUTO | REGIME DE PROPRIEDADE | DO PRÓPRIO | ENTIDADE PROPRIETÁRIA | PRIVADA |

| OBSERVAÇÕES |
|---|
| Ruína. |
