## OPERAÇÃO DE REABILITAÇÃO URBANA DA ARU DE FONTE ARCADA

### Programa Estratégico de Reabilitação Urbana

Caderno II – Caracterização do Edificado e do Espaço Público | maio 2017

Fase 2 – Programa Estratégico de Reabilitação Urbana

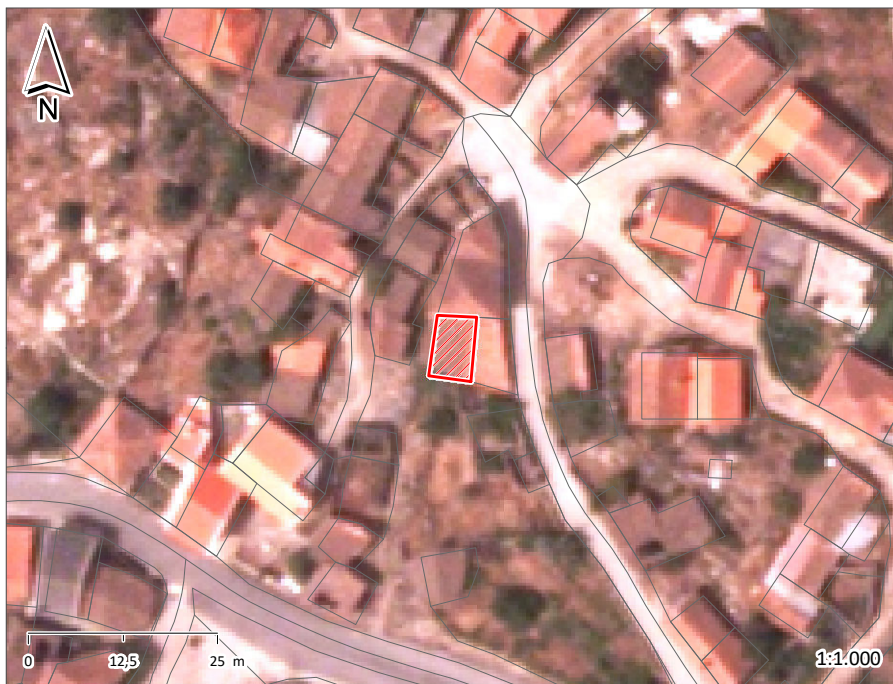
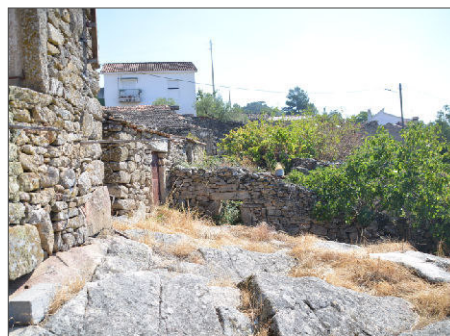
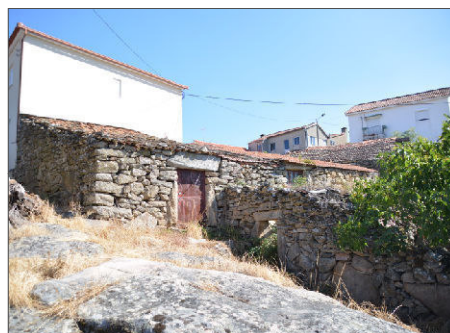
| IDENTIFICAÇÃO DO LOCAL: | Travessa da Terra Quente | Nº POLÍCIA: | EDIFÍCIO Nº: | 61 |

| ÉPOCA DE CONSTRUÇÃO | 1900-1950 | ESTADO DE CONSERVAÇÃO | MÉDIO |

| CONSTRUÇÃO | MATERIAL | TIPO | COR |
|---|---|---|---|
| ESTRUTURA | GRANITO | ALVENARIA | |
| REVESTIMENTO FACHADA | GRANITO | FACE À VISTA | NATURAL |
| VÃOS EXTERIORES | PORTAS | FERRO | CHAPA |

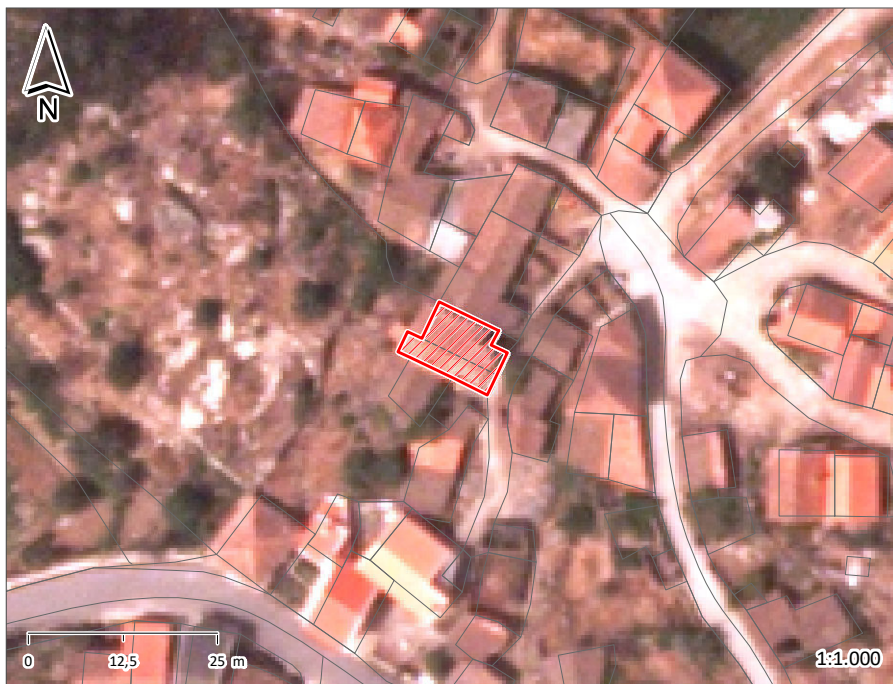
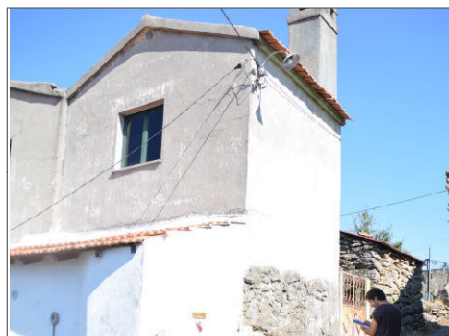
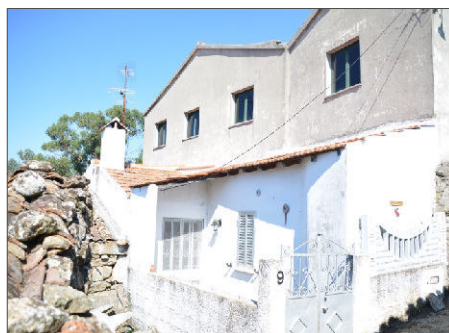
| IDENTIFICAÇÃO DO LOCAL: | Travessa da Terra Quente | Nº POLÍCIA: | EDIFÍCIO Nº: | 62 |

| ÉPOCA DE CONSTRUÇÃO | 1951-1990 | ESTADO DE CONSERVAÇÃO | BOM |

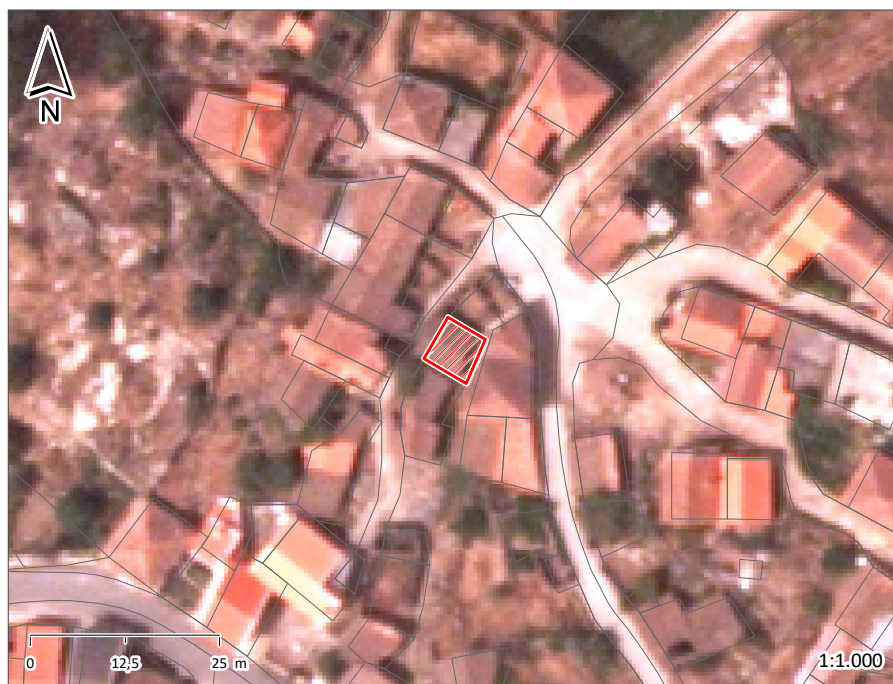
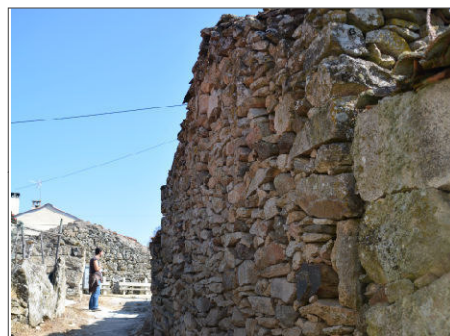
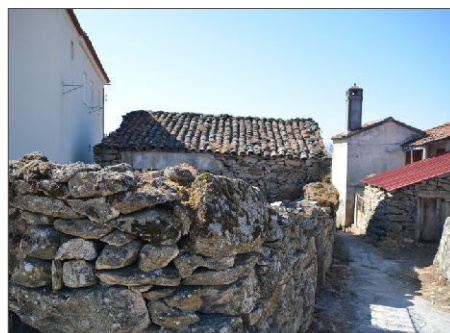
| IDENTIFICAÇÃO DO LOCAL: | Travessa da Terra Quente | Nº POLÍCIA: | EDIFÍCIO Nº: | 63 |

| ÉPOCA DE CONSTRUÇÃO | 1900-1950 | ESTADO DE CONSERVAÇÃO | MAU |

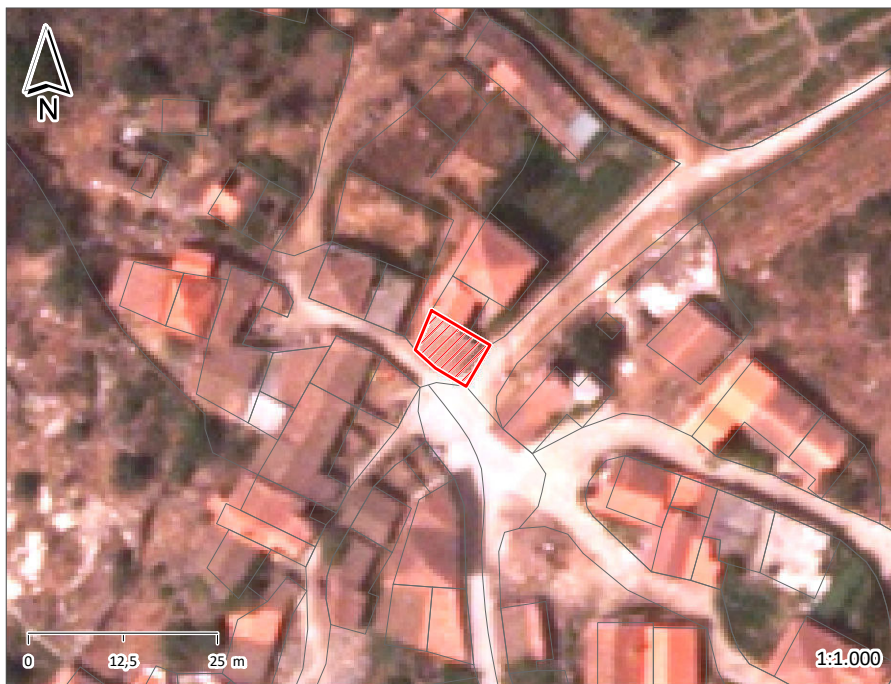
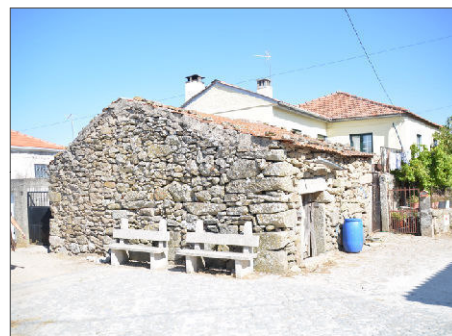
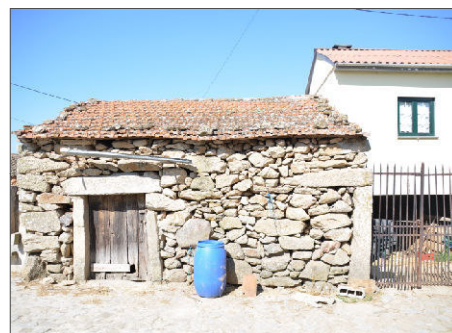
| IDENTIFICAÇÃO DO LOCAL: | Rua da Terra Quente | Nº POLÍCIA: | EDIFÍCIO Nº: | 64 |

| ÉPOCA DE CONSTRUÇÃO | 1900-1950 | ESTADO DE CONSERVAÇÃO | MAU |

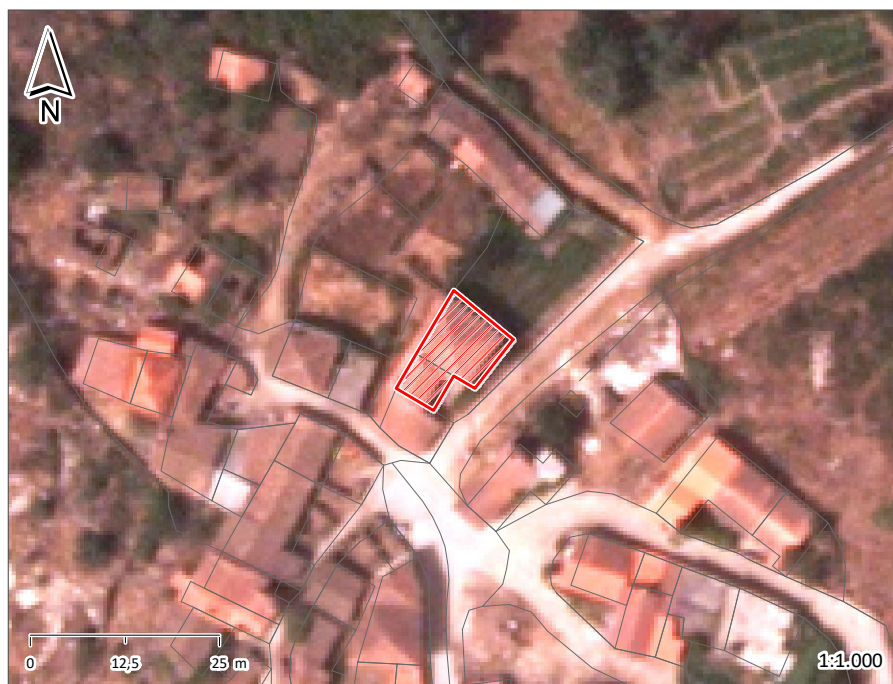
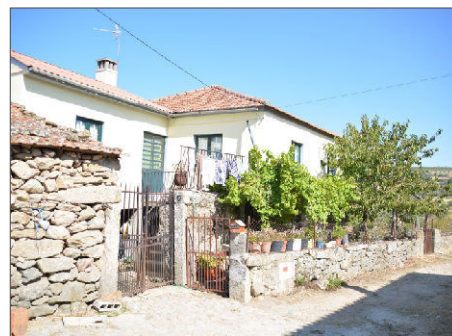
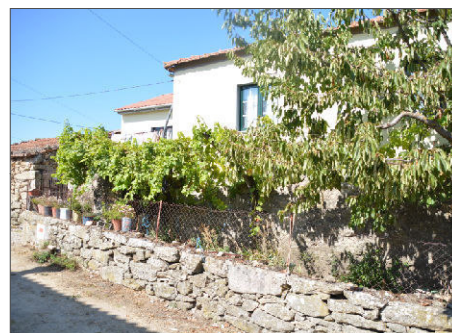
| IDENTIFICAÇÃO DO LOCAL: | | Nº POLÍCIA: | 12 | EDIFÍCIO Nº: | 65 |

| ÉPOCA DE CONSTRUÇÃO | POSTERIOR A 1990 | ESTADO DE CONSERVAÇÃO | BOM |

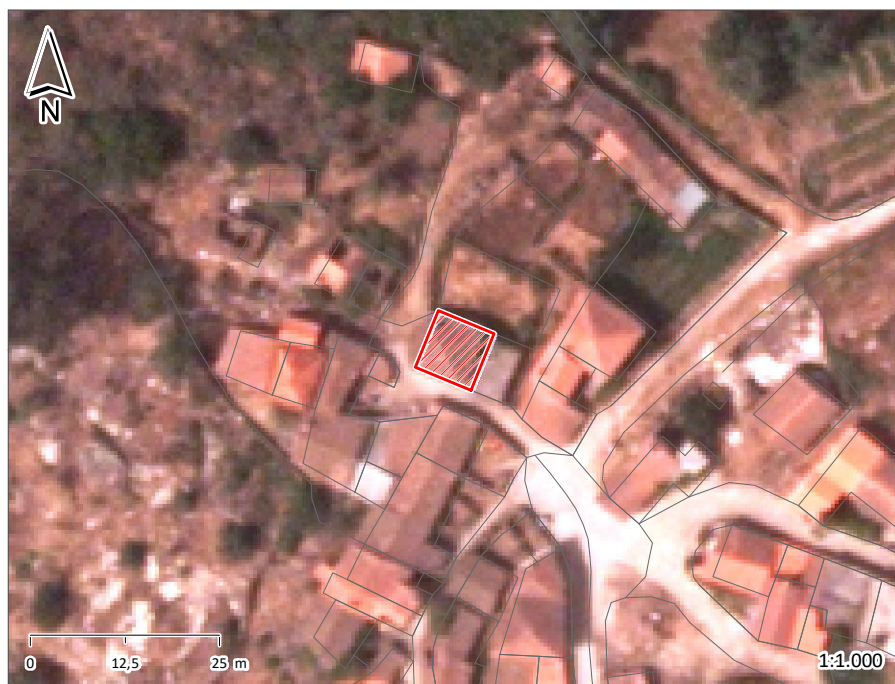
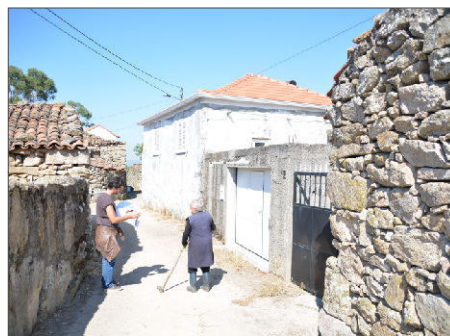
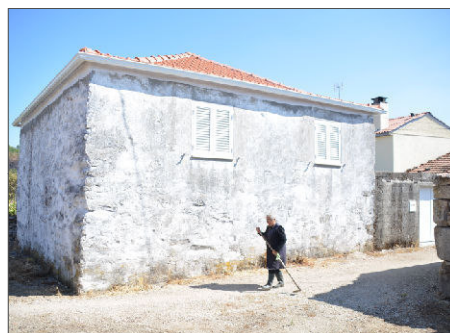
| IDENTIFICAÇÃO DO LOCAL: | Rua da Terra Quente | Nº POLÍCIA: | 12 | EDIFÍCIO Nº: | 66 |

| ÉPOCA DE CONSTRUÇÃO | 1900-1950 | ESTADO DE CONSERVAÇÃO | BOM |

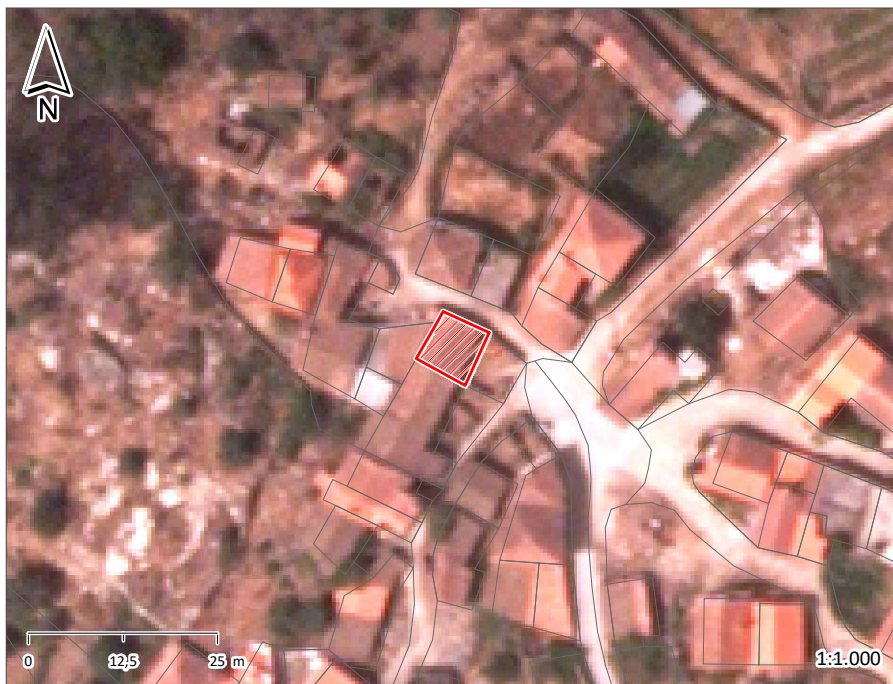
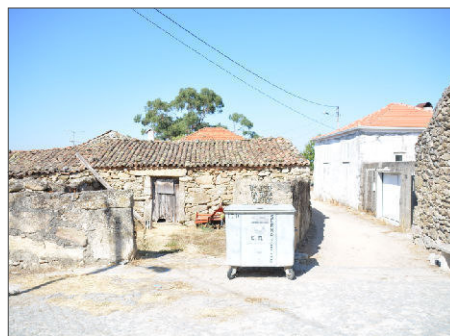
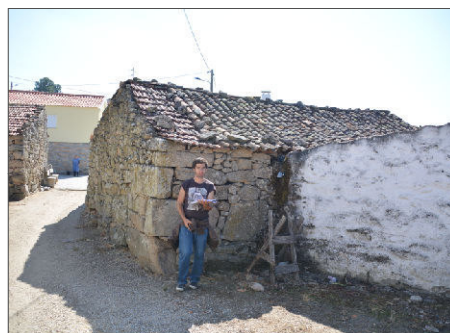
| IDENTIFICAÇÃO DO LOCAL: | Rua da Terra Quente | Nº POLÍCIA: | EDIFÍCIO Nº: | 67 |

| ÉPOCA DE CONSTRUÇÃO | 1900-1950 | ESTADO DE CONSERVAÇÃO | MAU |

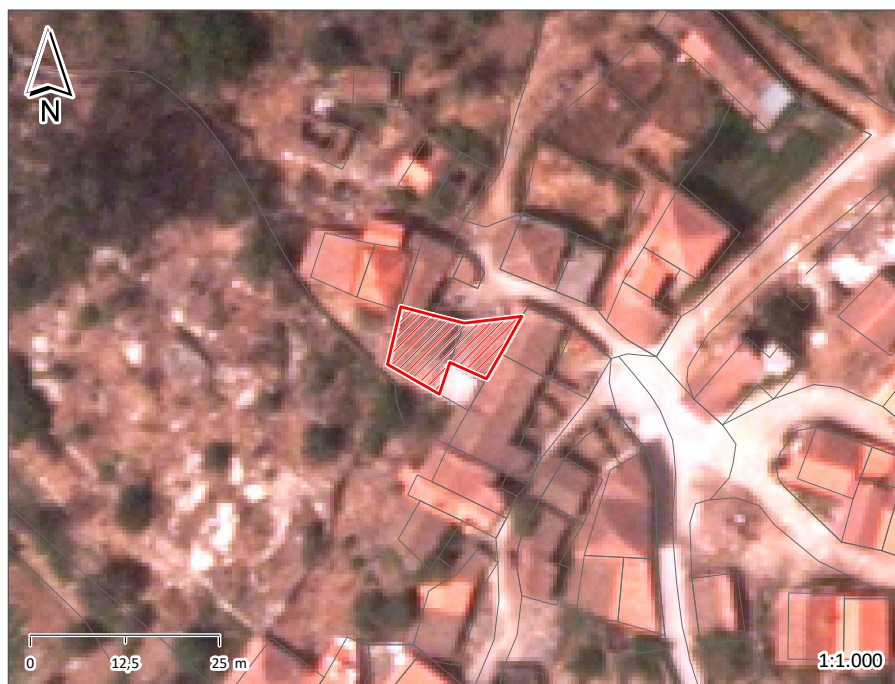
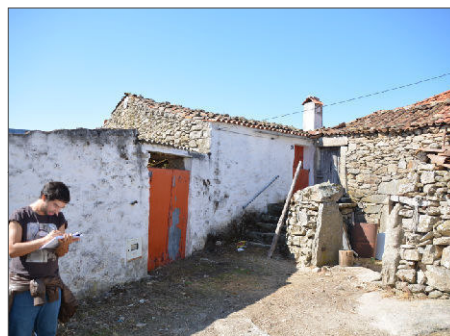
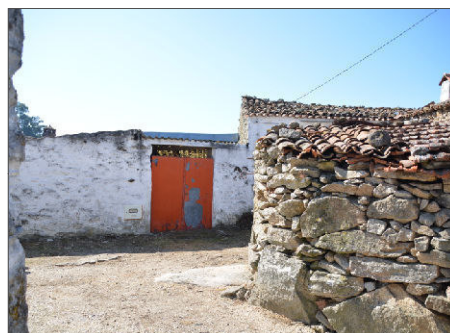
| IDENTIFICAÇÃO DO LOCAL: | Rua da Terra Quente | Nº POLÍCIA: | 19 | EDIFÍCIO Nº: | 68 |

| ÉPOCA DE CONSTRUÇÃO | 1900-1950 | ESTADO DE CONSERVAÇÃO | MÉDIO |

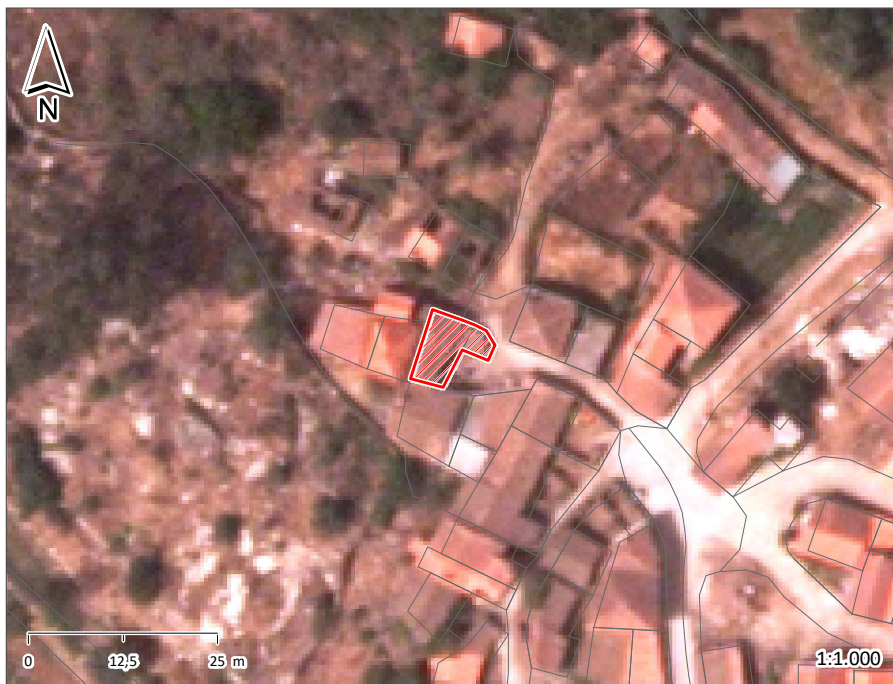
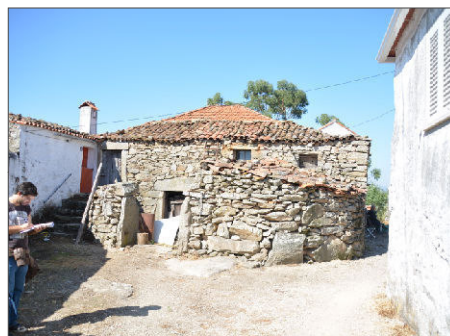
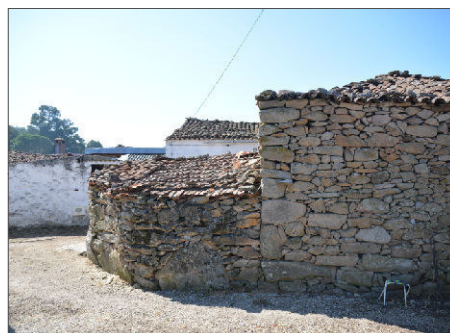
| IDENTIFICAÇÃO DO LOCAL: | Rua da Terra Quente | Nº POLÍCIA: | EDIFÍCIO Nº: | 69 |

| ÉPOCA DE CONSTRUÇÃO | 1900-1950 | ESTADO DE CONSERVAÇÃO | MÉDIO |

| CONSTRUÇÃO | MATERIAL | TIPO | COR |
|---|---|---|---|
| ESTRUTURA | GRANITO | ALVENARIA | |
| REVESTIMENTO FACHADA | GRANITO | FACE À VISTA | NATURAL |

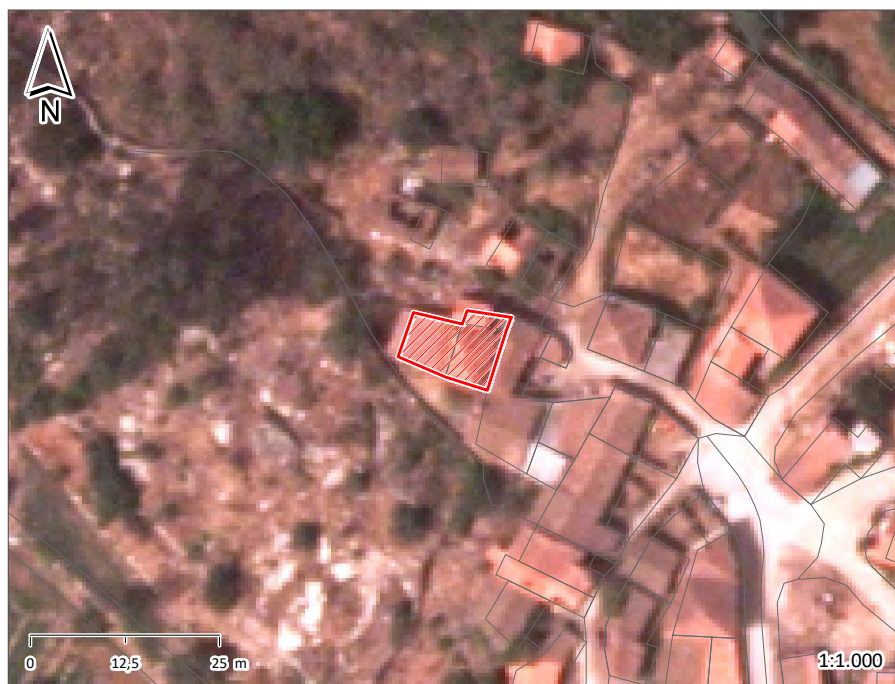
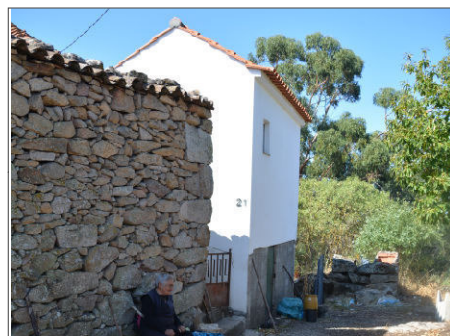
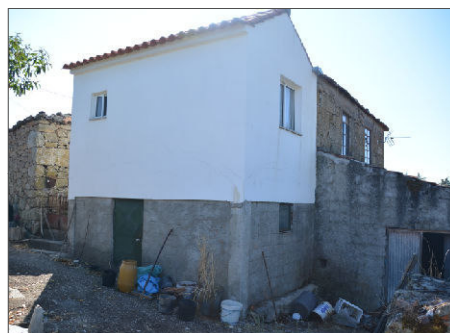
| IDENTIFICAÇÃO DO LOCAL: | Rua da Terra Quente | Nº POLÍCIA: | 21 | EDIFÍCIO Nº: | 70 |

| ÉPOCA DE CONSTRUÇÃO | 1951-1990 | ESTADO DE CONSERVAÇÃO | MÉDIO |

| CONSTRUÇÃO | | MATERIAL | | TIPO | | COR | |
|---|---|---|---|---|---|---|---|
| ESTRUTURA | | BETÃO ARMADO | TIJOLO | ALVENARIA | | | |
| REVESTIMENTO FACHADA | | REBOCO | TIJOLO | AREADO | BLOCO | BRANCO | POR PINTAR |

| Ampliação recentemente construída. Habitação adjacente em alvenaria de granito. |

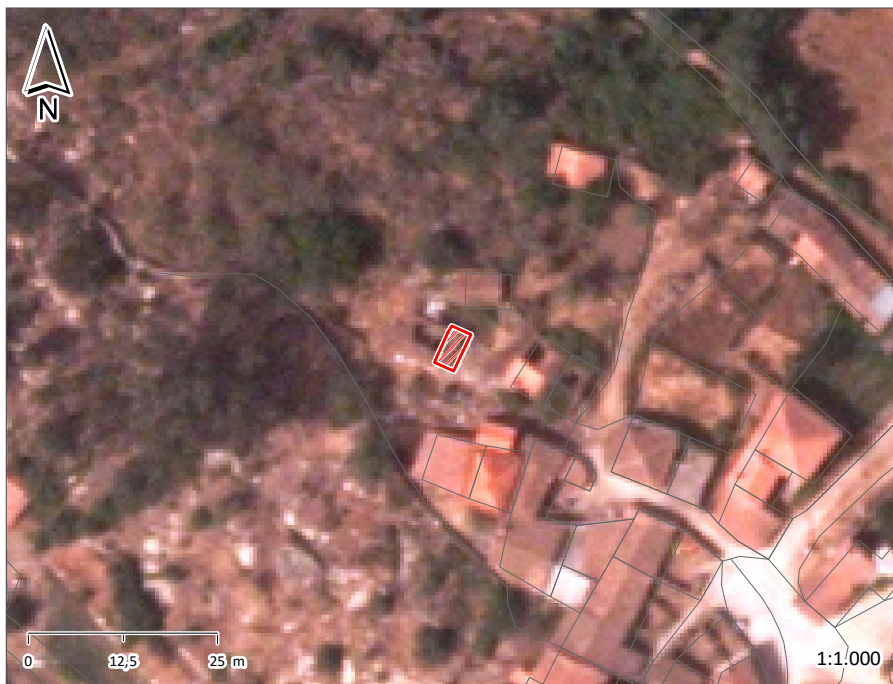
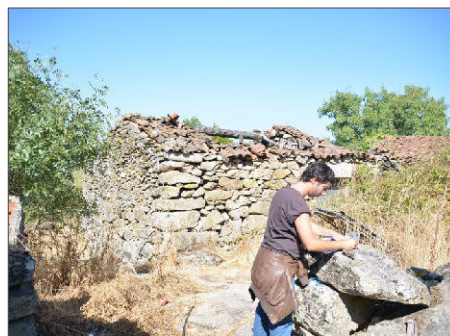
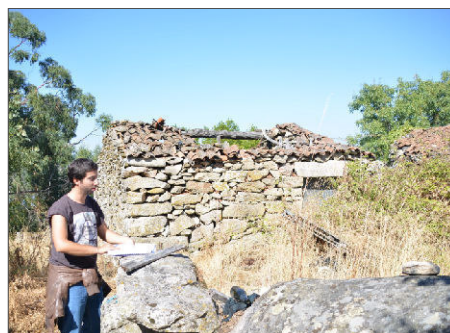
| IDENTIFICAÇÃO DO LOCAL: | Rua da Terra Quente | Nº POLÍCIA: | EDIFÍCIO Nº: | 71 |

| ÉPOCA DE CONSTRUÇÃO | 1900-1950 | ESTADO DE CONSERVAÇÃO | PÉSSIMO |

| CONSTRUÇÃO | MATERIAL | TIPO | COR |
|---|---|---|---|
| ESTRUTURA | GRANITO | ALVENARIA | |

| Ruína. |

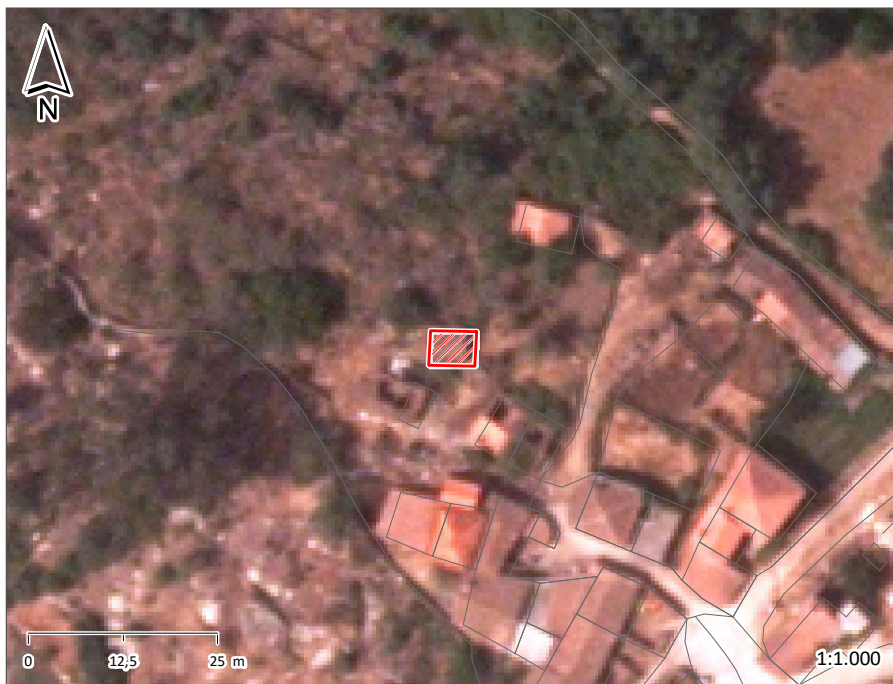
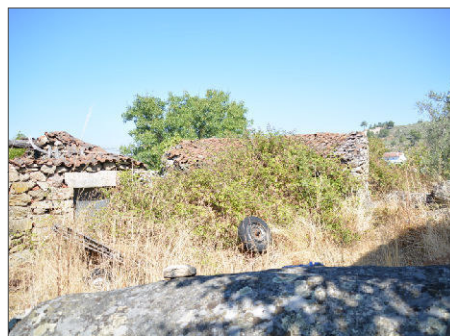
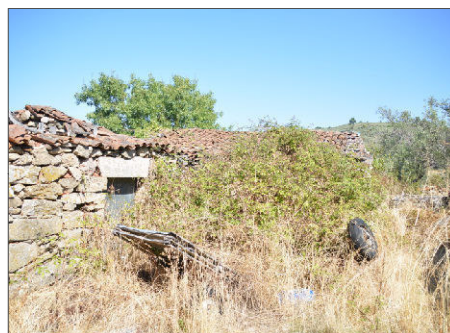
| IDENTIFICAÇÃO DO LOCAL: | Rua da Terra Quente | Nº POLÍCIA: | EDIFÍCIO Nº: | 72 |

| ÉPOCA DE CONSTRUÇÃO | 1900-1950 | ESTADO DE CONSERVAÇÃO | PÉSSIMO |

| CONSTRUÇÃO | MATERIAL | TIPO | COR |
|---|---|---|---|
| ESTRUTURA | GRANITO | ALVENARIA | |

| OBSERVAÇÕES |
|---|
| Ruína. |

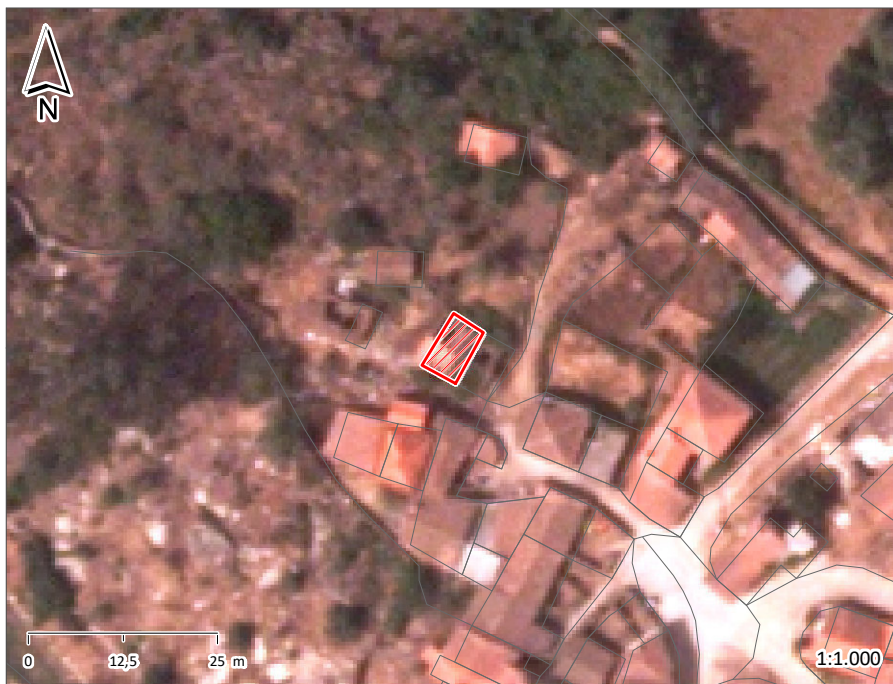
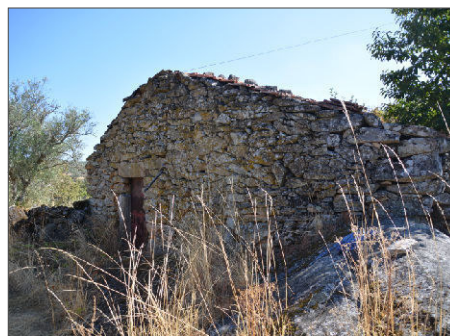
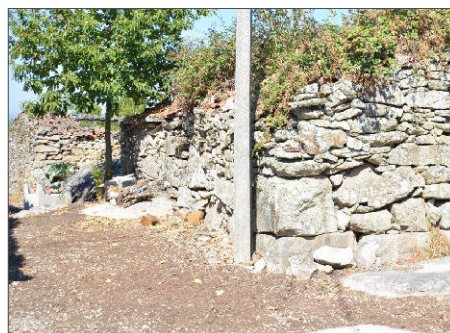
| IDENTIFICAÇÃO DO LOCAL: | Rua da Terra Quente | Nº POLÍCIA: | EDIFÍCIO Nº: | 73 |

| ÉPOCA DE CONSTRUÇÃO | 1900-1950 | ESTADO DE CONSERVAÇÃO | PÉSSIMO |

| CONSTRUÇÃO | MATERIAL | TIPO | COR |
|---|---|---|---|
| ESTRUTURA | GRANITO | ALVENARIA | |

| Ruína. |

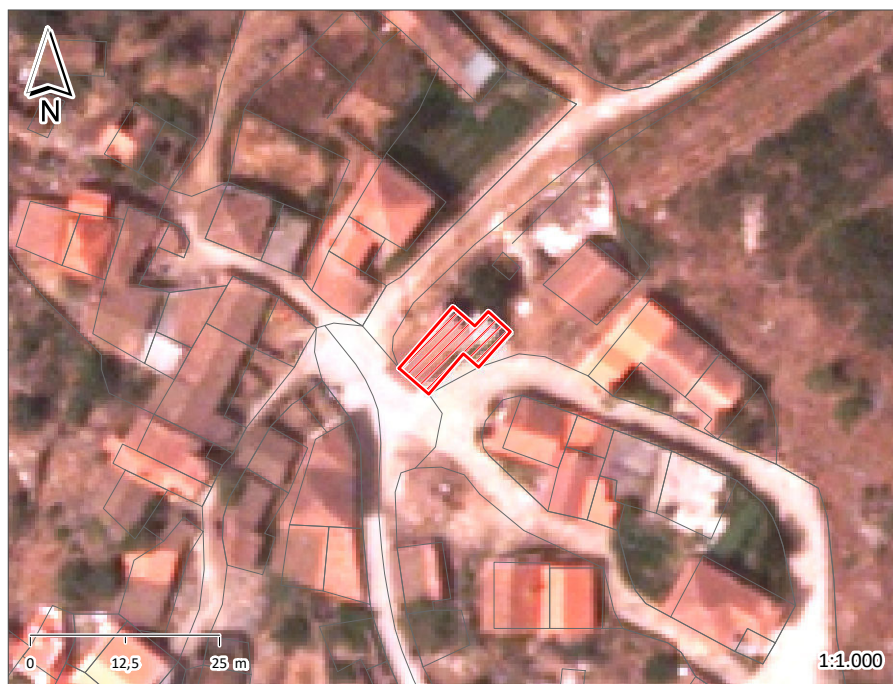
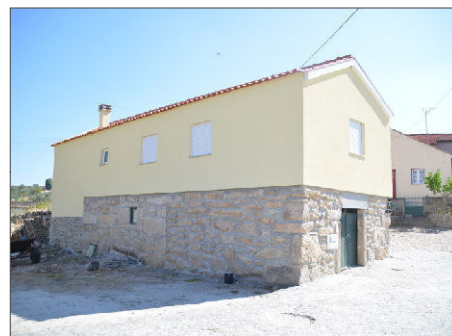
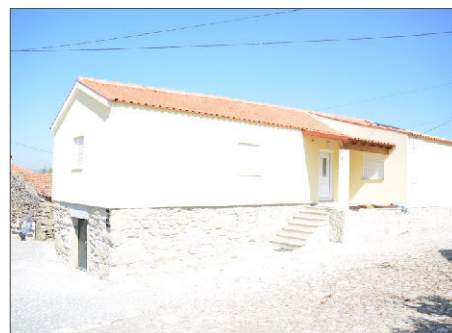
| IDENTIFICAÇÃO DO LOCAL: | Rua da Terra Quente | Nº POLÍCIA: | 7 | EDIFÍCIO Nº: | 74 |

| ÉPOCA DE CONSTRUÇÃO | POSTERIOR A 1990 | ESTADO DE CONSERVAÇÃO | EXCELENTE |

| Habitação recentemente reabilitada. |

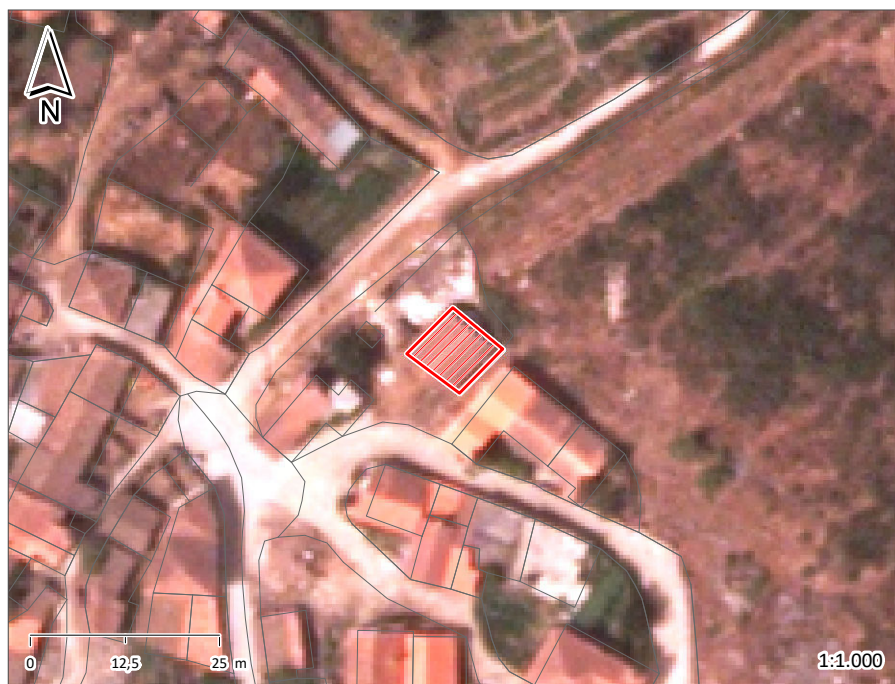
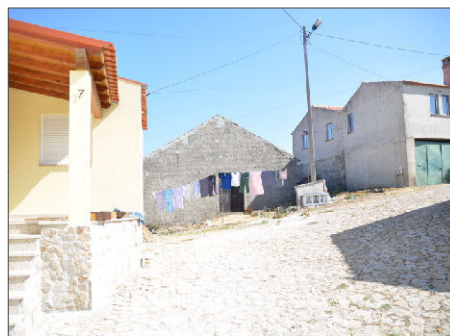
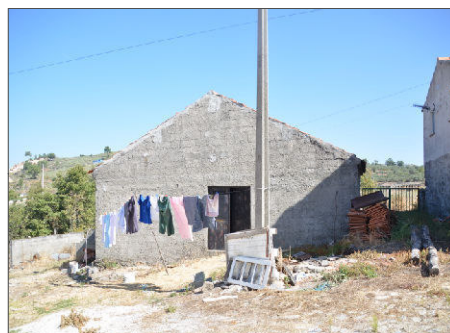
| IDENTIFICAÇÃO DO LOCAL: | Nº POLÍCIA: | EDIFÍCIO Nº: 75 |

| ÉPOCA DE CONSTRUÇÃO | POSTERIOR A 1990 | ESTADO DE CONSERVAÇÃO | |

| Anexo. |

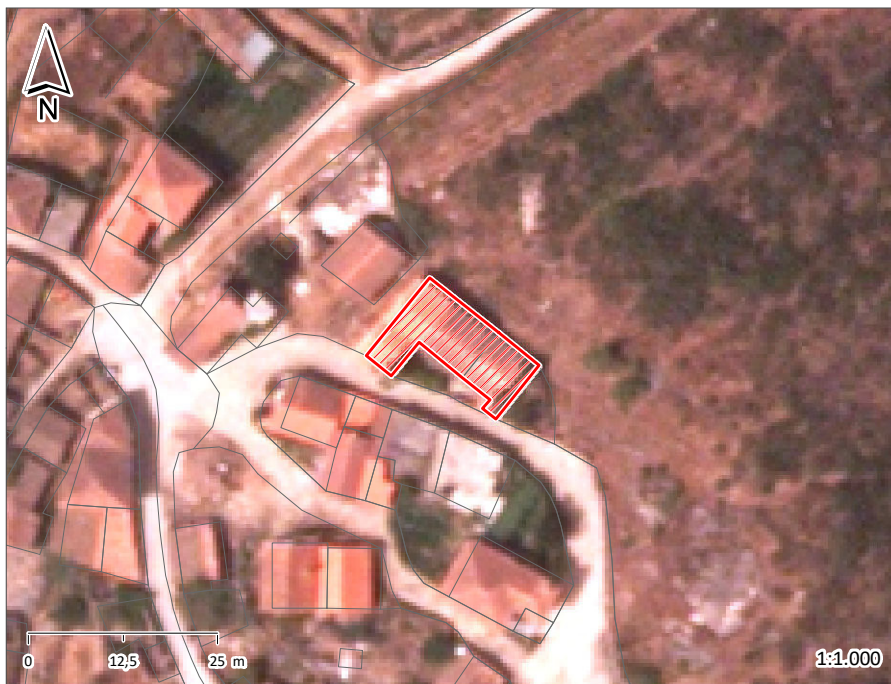
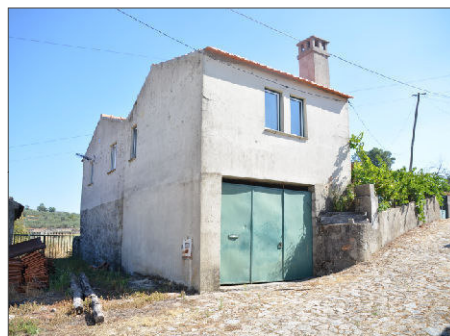
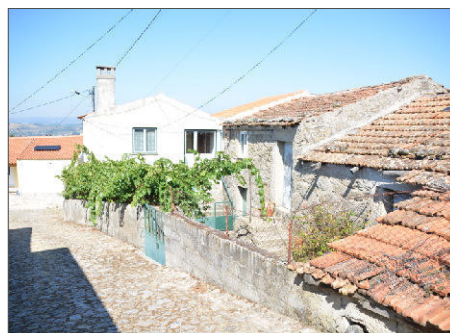
| IDENTIFICAÇÃO DO LOCAL: | | Nº POLÍCIA: | | EDIFÍCIO Nº: | 76 |

| ÉPOCA DE CONSTRUÇÃO | 1951-1990 | ESTADO DE CONSERVAÇÃO | BOM |

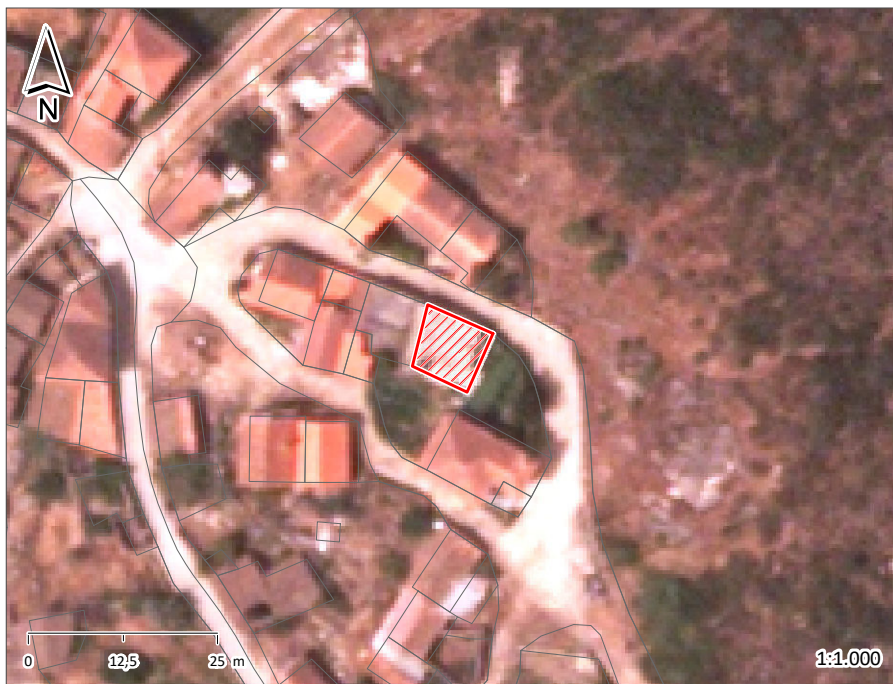
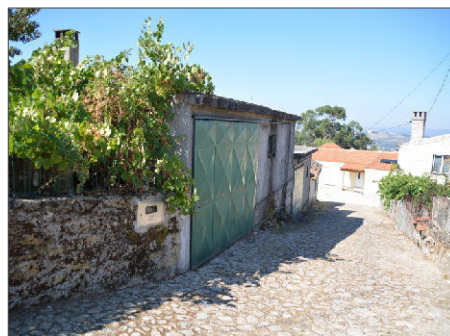
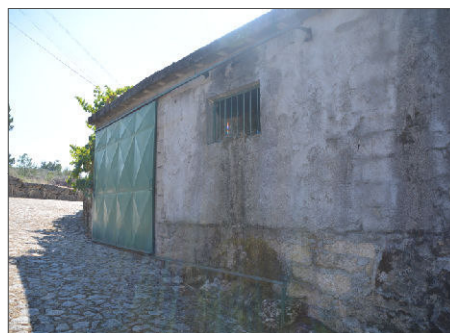
| IDENTIFICAÇÃO DO LOCAL: | Nº POLÍCIA: | EDIFÍCIO Nº: 77 |

| ÉPOCA DE CONSTRUÇÃO | POSTERIOR A 1990 | ESTADO DE CONSERVAÇÃO | |

| Anexo. |

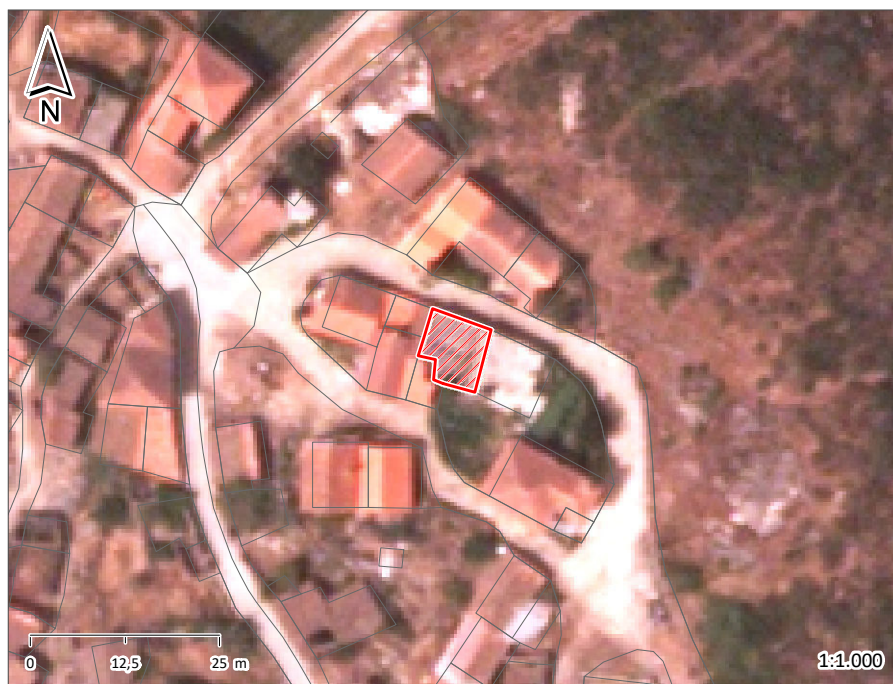
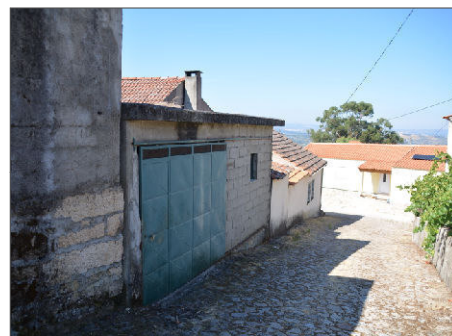
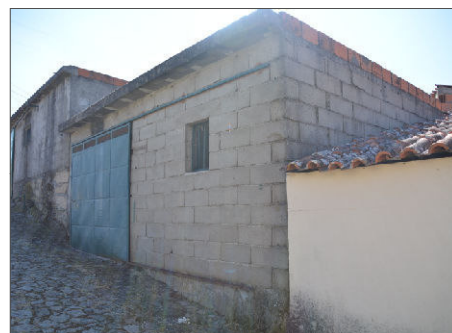
| IDENTIFICAÇÃO DO LOCAL: | Nº POLÍCIA: | EDIFÍCIO Nº: 78 |

| ÉPOCA DE CONSTRUÇÃO | POSTERIOR A 1990 | ESTADO DE CONSERVAÇÃO | |

| Anexo. |

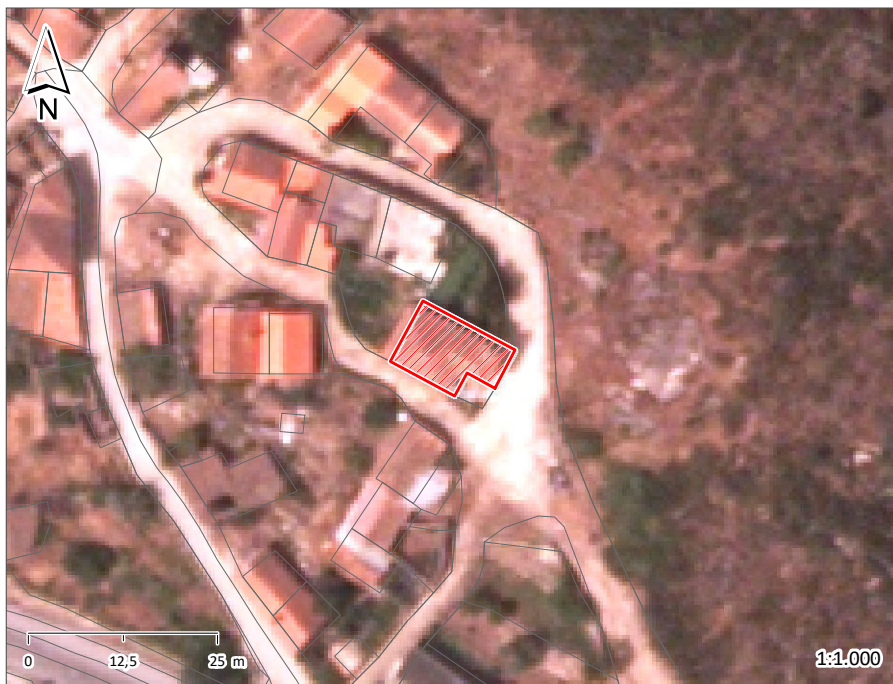
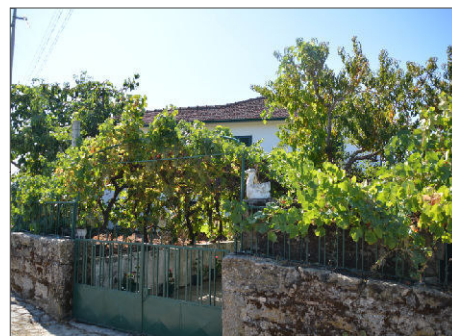
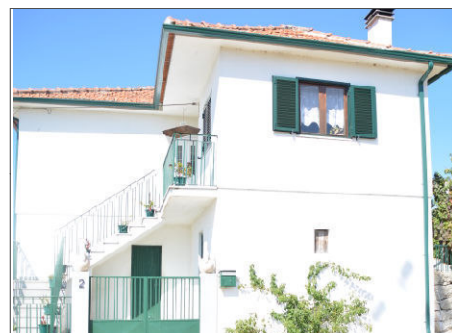
| IDENTIFICAÇÃO DO LOCAL: | | Nº POLÍCIA: | 2 | EDIFÍCIO Nº: | 79 |

| ÉPOCA DE CONSTRUÇÃO | POSTERIOR A 1990 | ESTADO DE CONSERVAÇÃO | EXCELENTE |

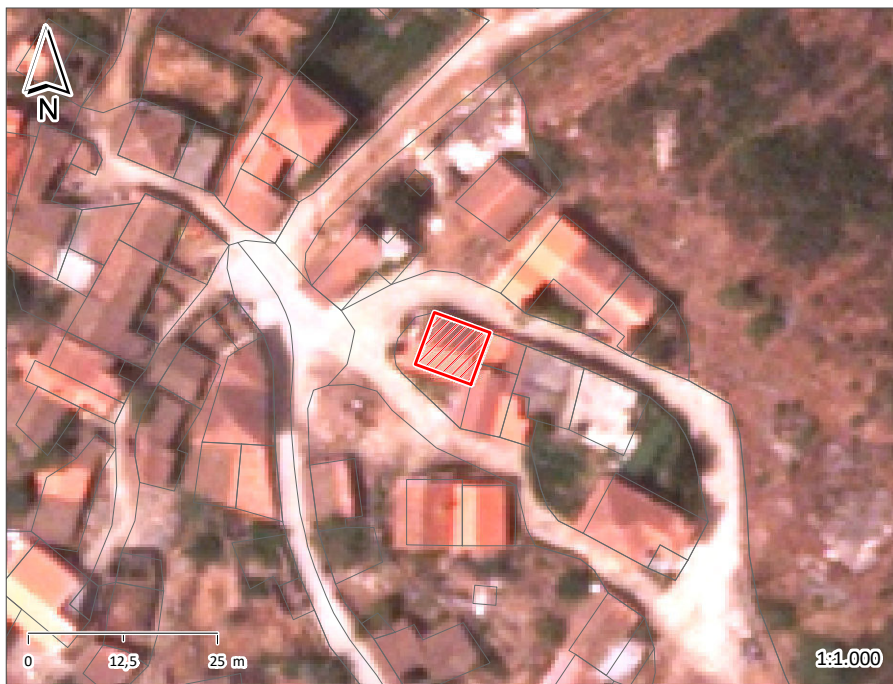
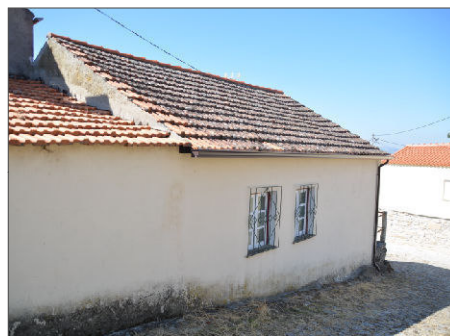
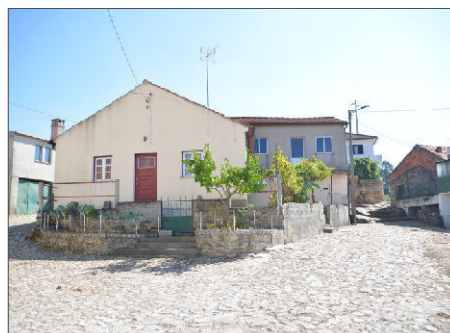
| IDENTIFICAÇÃO DO LOCAL: | Nº POLÍCIA: | EDIFÍCIO Nº: 80 |

| ÉPOCA DE CONSTRUÇÃO | POSTERIOR A 1990 | ESTADO DE CONSERVAÇÃO | BOM |

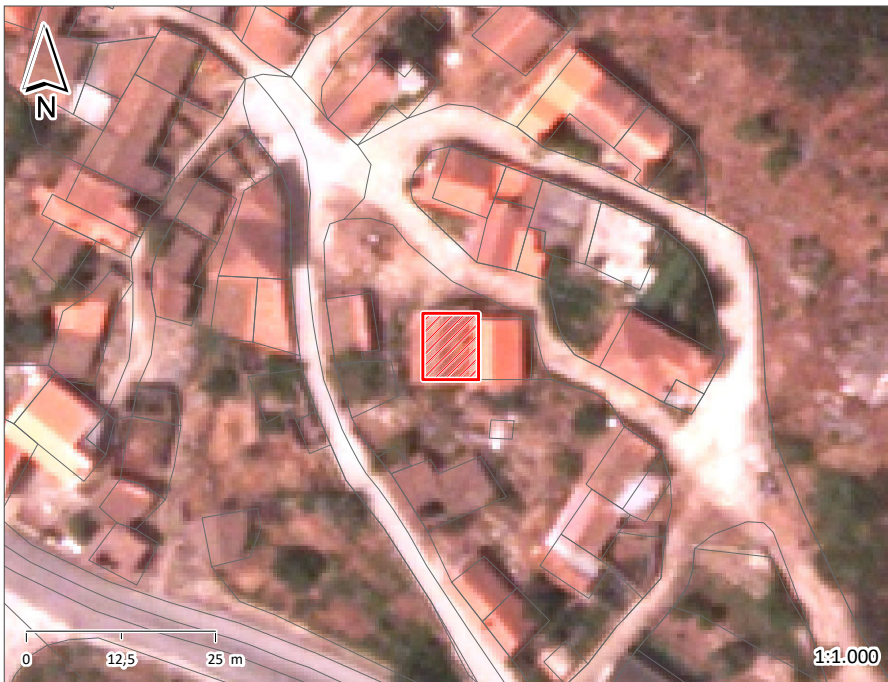
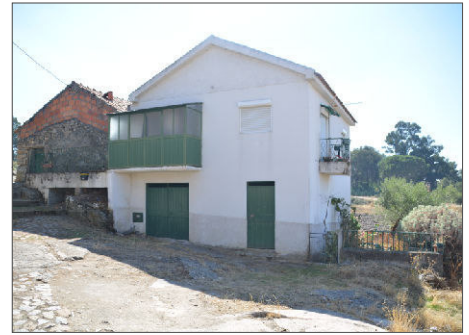
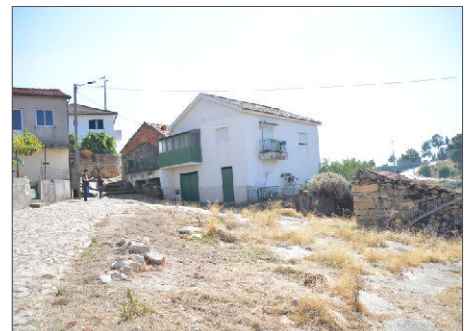
| IDENTIFICAÇÃO DO LOCAL: | | Nº POLÍCIA: | 8 | EDIFÍCIO Nº: | 81 |

| ÉPOCA DE CONSTRUÇÃO | POSTERIOR A 1990 | ESTADO DE CONSERVAÇÃO | BOM |

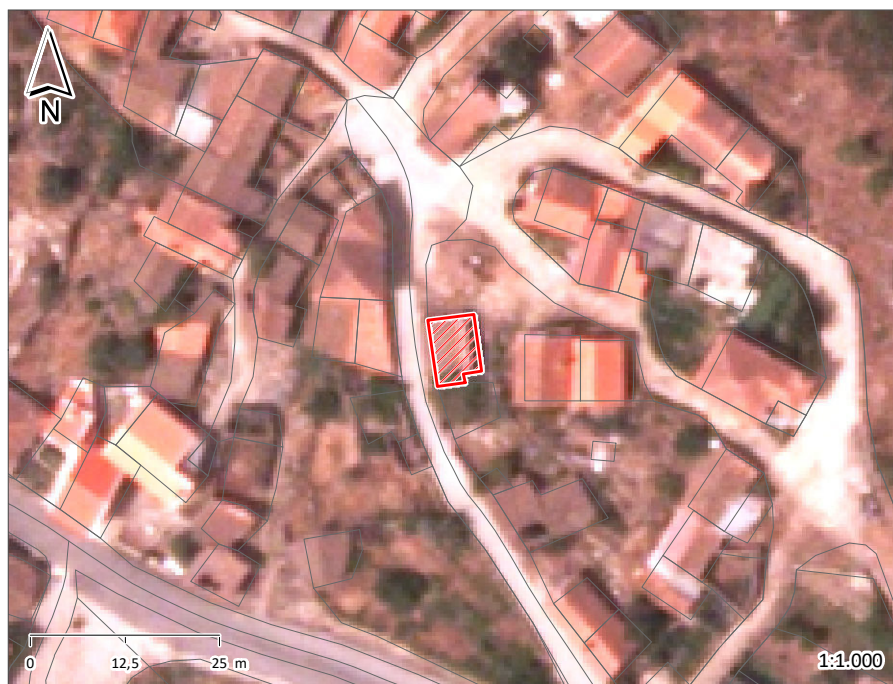
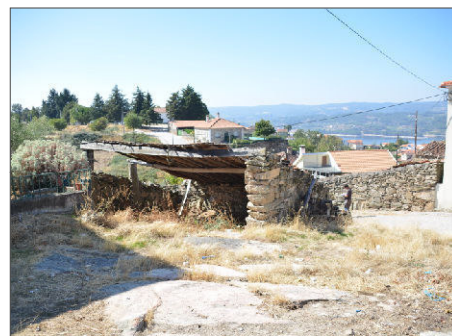
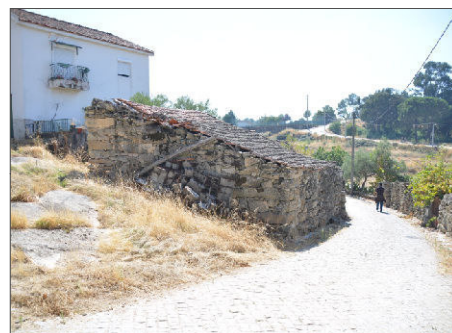
| IDENTIFICAÇÃO DO LOCAL: | Rua da Terra Quente | Nº POLÍCIA: | EDIFÍCIO Nº: | 82 |

| ÉPOCA DE CONSTRUÇÃO | 1900-1950 | ESTADO DE CONSERVAÇÃO | |

| CONSTRUÇÃO | MATERIAL | TIPO | COR |
|---|---|---|---|
| ESTRUTURA | GRANITO | ALVENARIA | |
| REVESTIMENTO FACHADA | GRANITO | FACE À VISTA | NATURAL |
| COBERTURA | TELHA | INCLINADA | NATURAL |

| Anexo. |

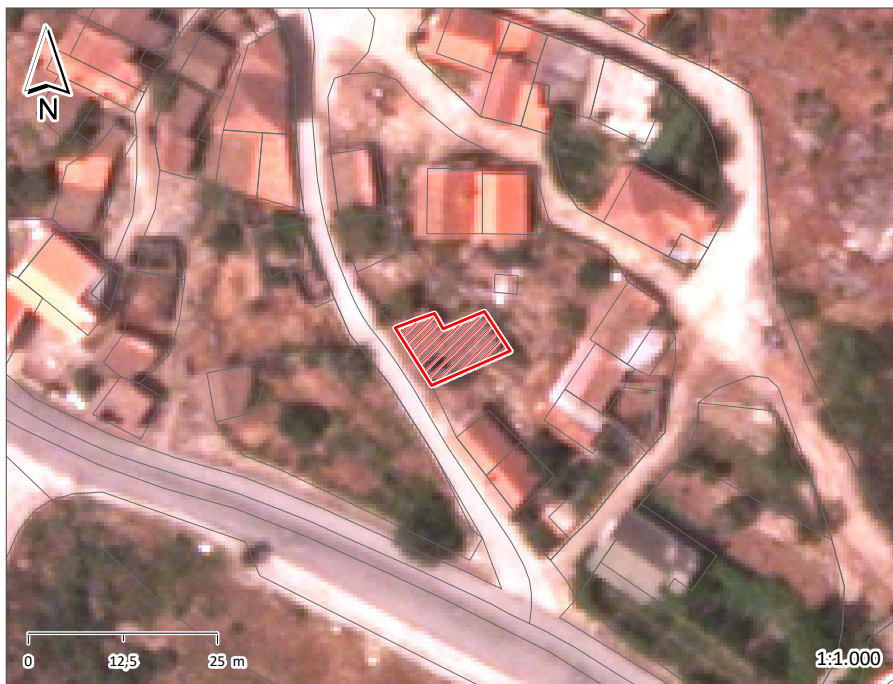
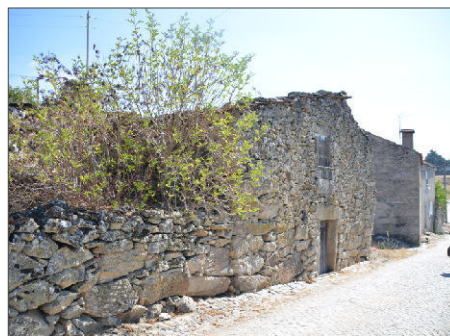
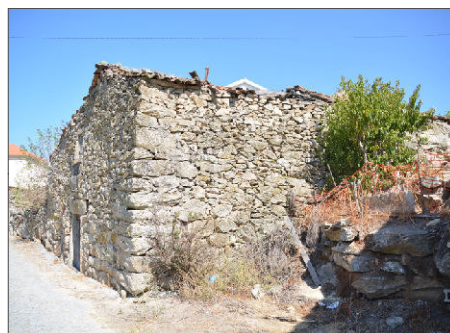
| IDENTIFICAÇÃO DO LOCAL: | Rua da Terra Quente | Nº POLÍCIA: | EDIFÍCIO Nº: | 83 |

| ÉPOCA DE CONSTRUÇÃO | 1900-1950 | ESTADO DE CONSERVAÇÃO | PÉSSIMO |

| CONSTRUÇÃO | MATERIAL | TIPO | COR |
|---|---|---|---|
| ESTRUTURA | GRANITO | ALVENARIA | |
| REVESTIMENTO FACHADA | GRANITO | FACE À VISTA | NATURAL |
| COBERTURA | TELHA | 2 ÁGUAS | NATURAL |

| Ruína. |
