## OPERAÇÃO DE REABILITAÇÃO URBANA DA ARU DE FONTE ARCADA

### Programa Estratégico de Reabilitação Urbana

Caderno II – Caracterização do Edificado e do Espaço Público | maio 2017

Fase 2 – Programa Estratégico de Reabilitação Urbana

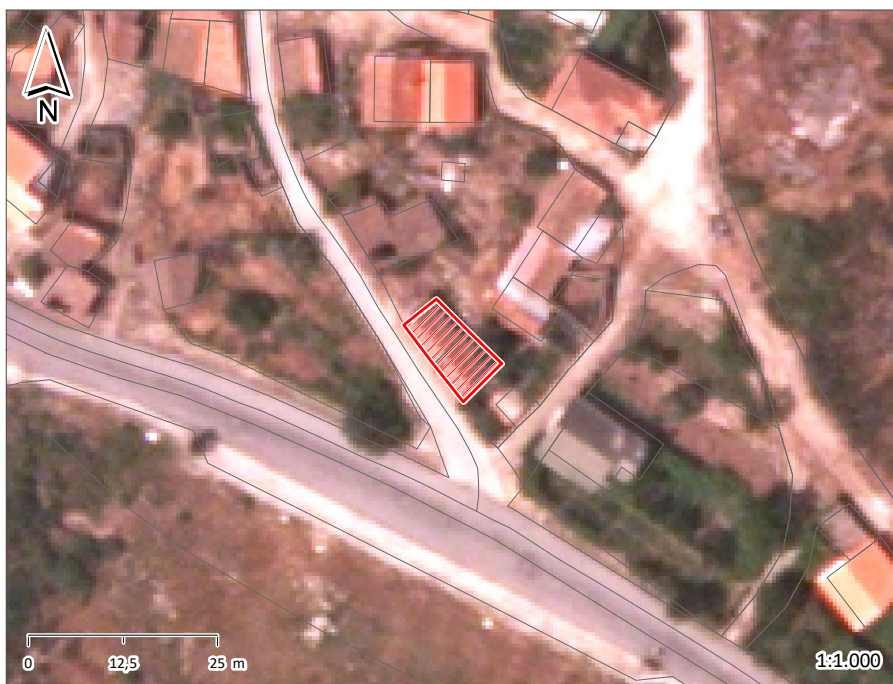
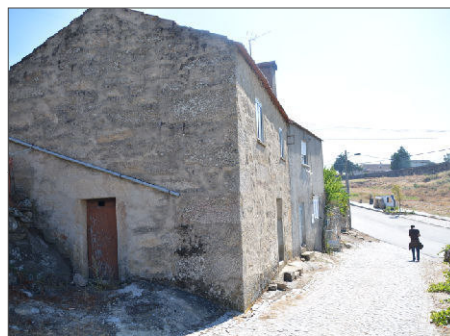
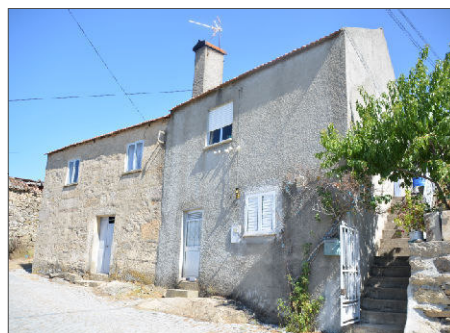
| IDENTIFICAÇÃO DO LOCAL: | Rua da Terra Quente | Nº POLÍCIA: | EDIFÍCIO Nº: | 84 |

| ÉPOCA DE CONSTRUÇÃO | 1951-1990 | ESTADO DE CONSERVAÇÃO | BOM |

| CONSTRUÇÃO | | MATERIAL | | TIPO | | COR | |
|---|---|---|---|---|---|---|---|
| ESTRUTURA | | GRANITO | BETÃO ARMADO | ALVENARIA | | | |
| REVESTIMENTO FACHADA | | GRANITO | REBOCO | FACE À VISTA | CARAPINHA | NATURAL | POR PINTAR |
| COBERTURA | | TELHA | | 2 ÁGUAS | | NATURAL | |

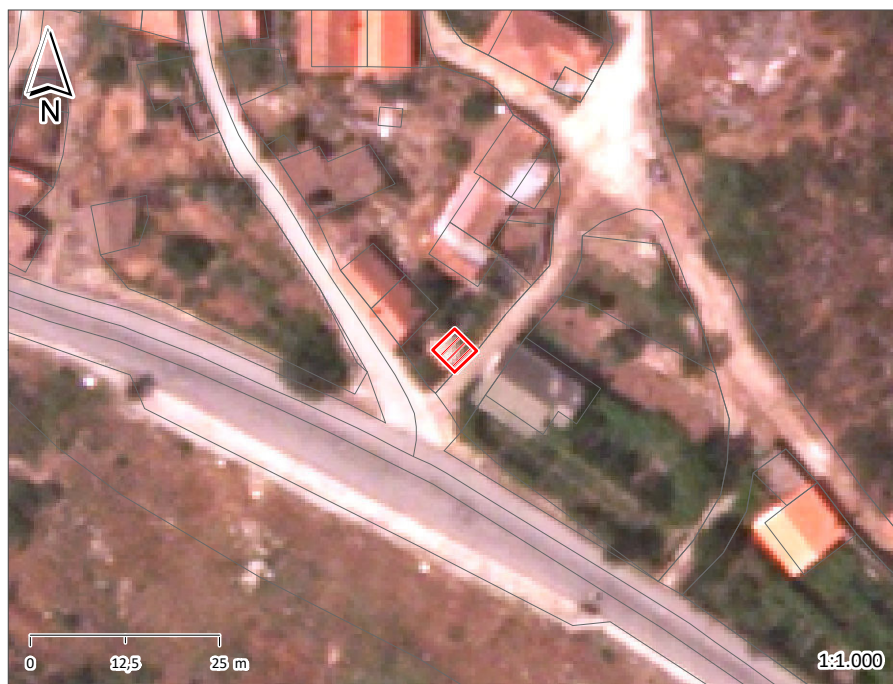
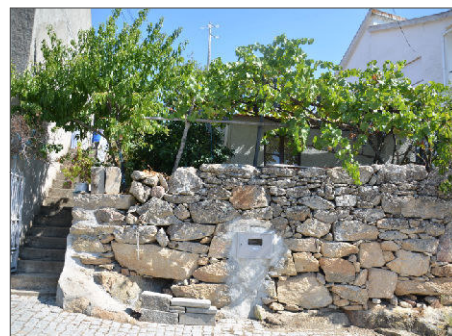
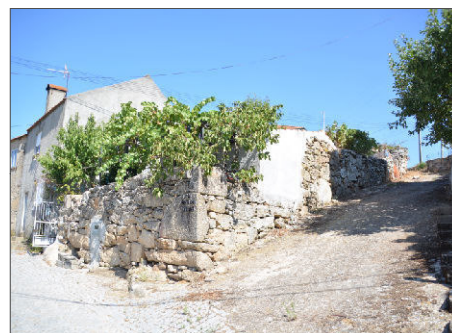
| IDENTIFICAÇÃO DO LOCAL: | Rua da Terra Quente | Nº POLÍCIA: | 4 | EDIFÍCIO Nº: | 85 |

| ÉPOCA DE CONSTRUÇÃO | 1900-1950 | ESTADO DE CONSERVAÇÃO | MÉDIO |

| CONSTRUÇÃO | MATERIAL | TIPO | COR |
|---|---|---|---|
| ESTRUTURA | GRANITO | ALVENARIA | |
| REVESTIMENTO FACHADA | GRANITO REBOCO | FACE À VISTA CARAPINHA | NATURAL POR PINTAR |
| COBERTURA | TELHA | 2 ÁGUAS | NATURAL |

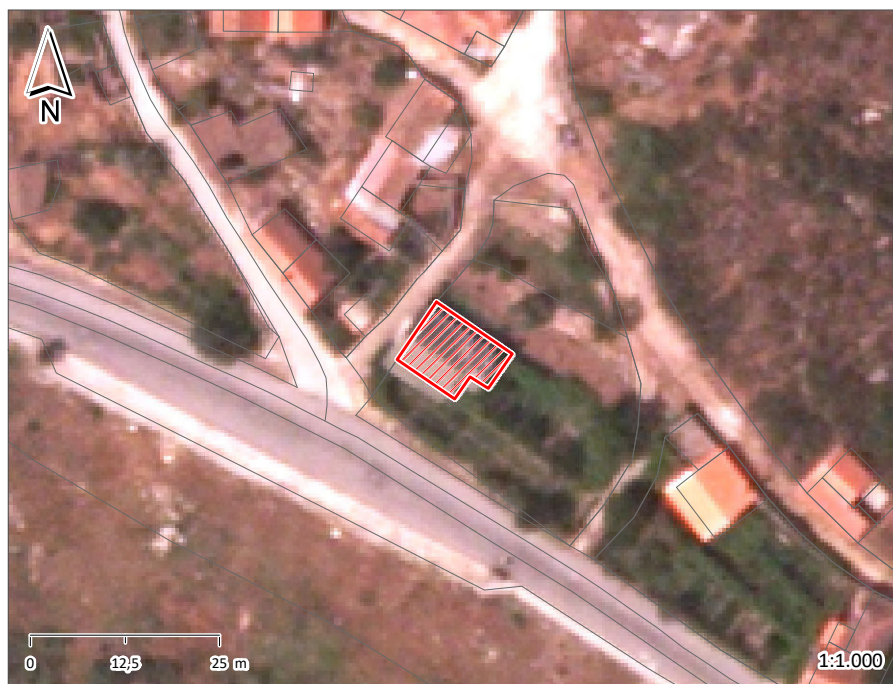
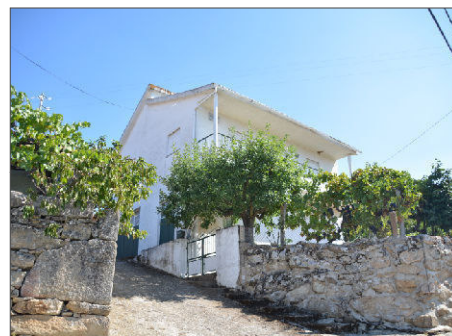
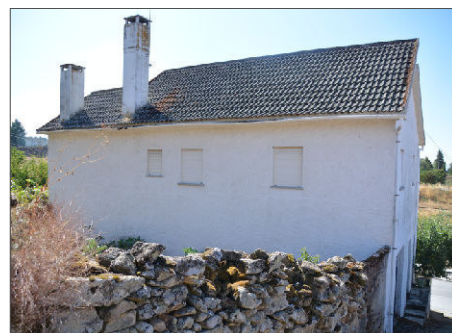
| IDENTIFICAÇÃO DO LOCAL: | Avenida Franclim Quintais Silva | Nº POLÍCIA: | 2 | EDIFÍCIO Nº: | 86 |

| ÉPOCA DE CONSTRUÇÃO | POSTERIOR A 1990 | ESTADO DE CONSERVAÇÃO | BOM |

| CONSTRUÇÃO | MATERIAL | TIPO | COR |
|---|---|---|---|
| ESTRUTURA | BETÃO ARMADO | | |
| REVESTIMENTO FACHADA | REBOCO | CARAPINHA | BRANCO |
| COBERTURA | TELHA DE BETÃO | 2 ÁGUAS | PRETO |

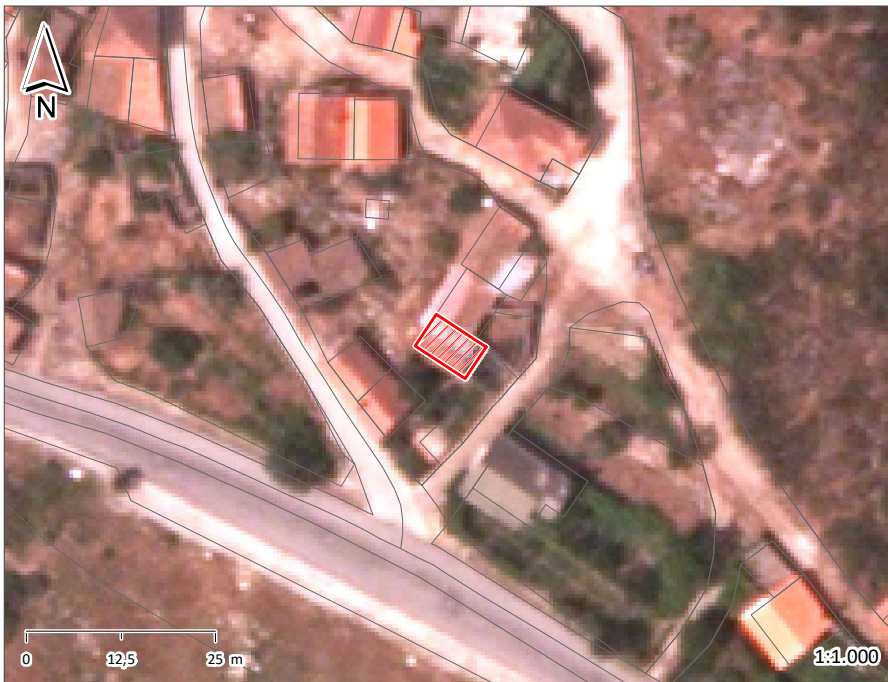
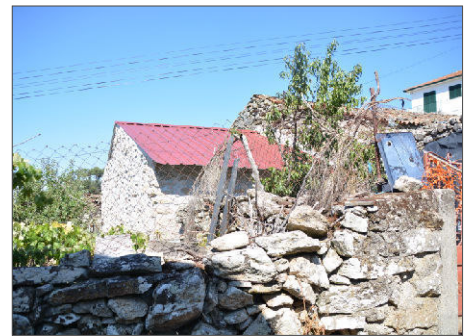
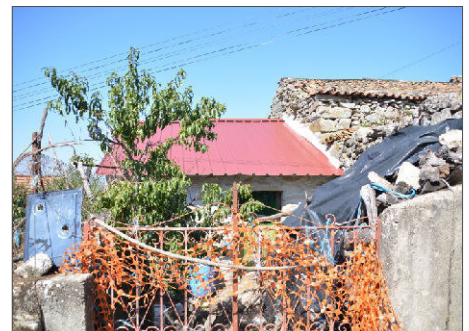
| IDENTIFICAÇÃO DO LOCAL: | | Nº POLÍCIA: | | EDIFÍCIO Nº: | 87 |

| ÉPOCA DE CONSTRUÇÃO | 1900-1950 | ESTADO DE CONSERVAÇÃO | |

| Anexo. |

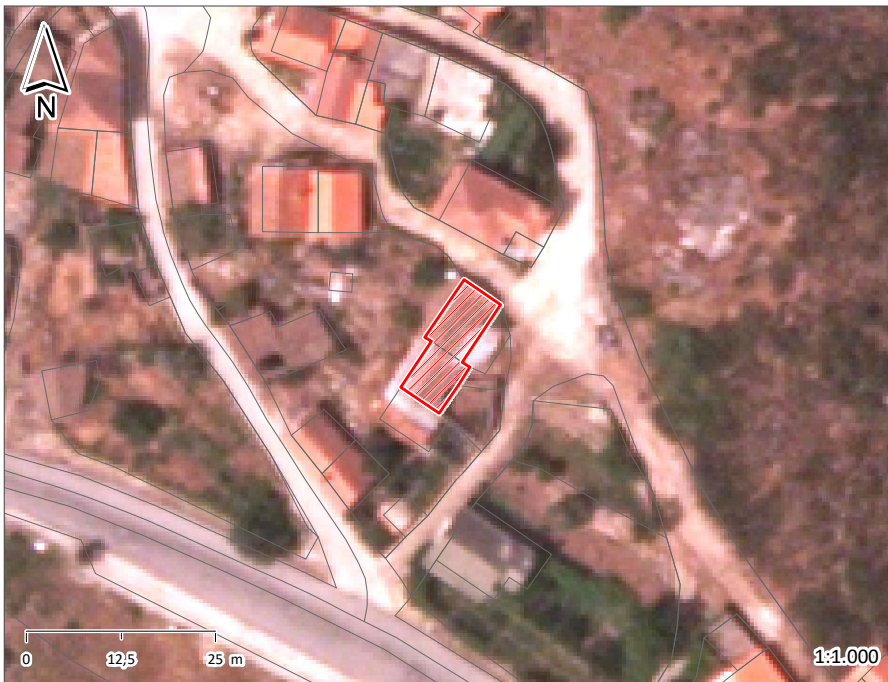
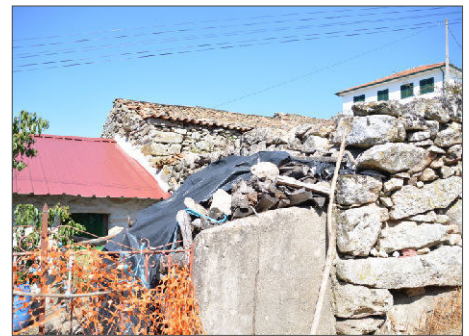
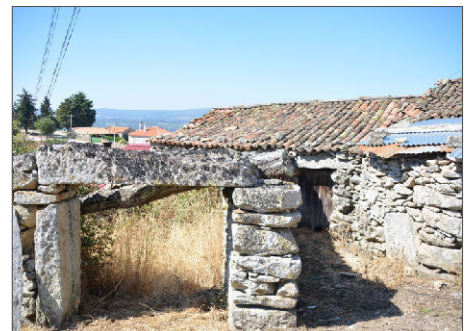
| IDENTIFICAÇÃO DO LOCAL: | Nº POLÍCIA: | EDIFÍCIO Nº: 88 |

| ÉPOCA DE CONSTRUÇÃO | 1900-1950 | ESTADO DE CONSERVAÇÃO | MAU |

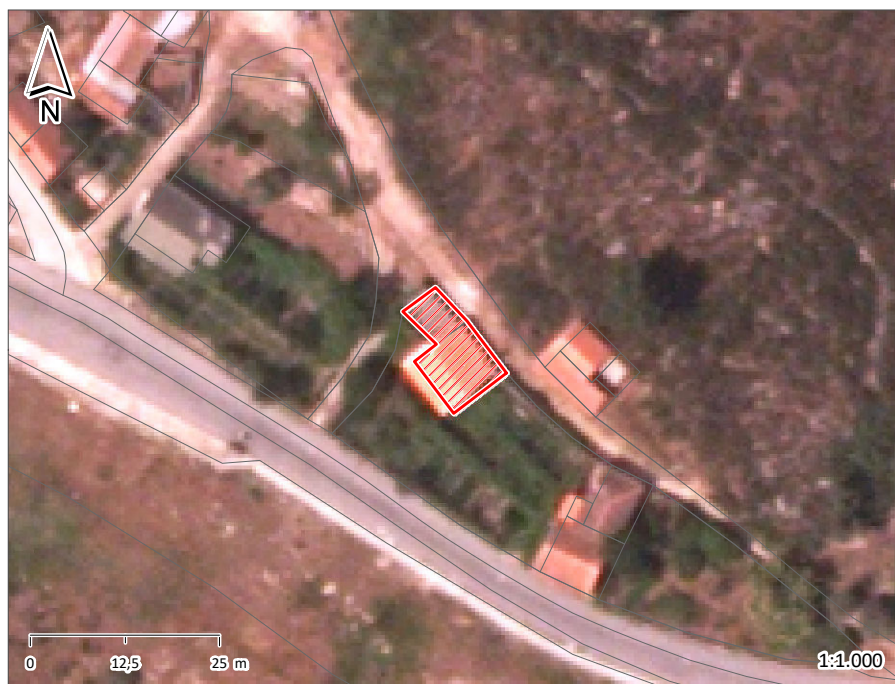
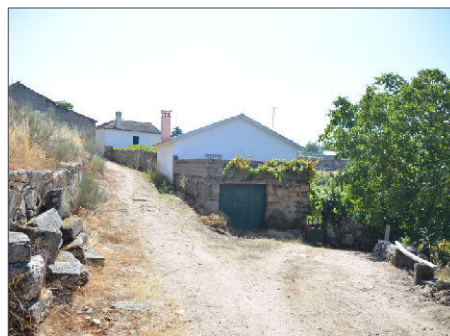
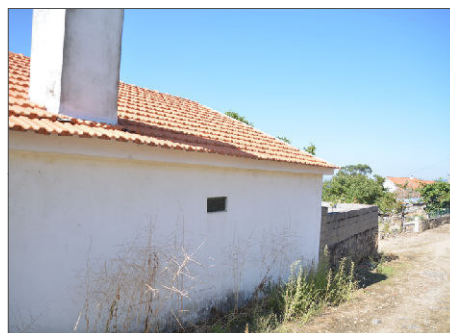
| IDENTIFICAÇÃO DO LOCAL: | Nº POLÍCIA: | EDIFÍCIO Nº: 89 |

| ÉPOCA DE CONSTRUÇÃO | POSTERIOR A 1990 | ESTADO DE CONSERVAÇÃO | EXCELENTE |

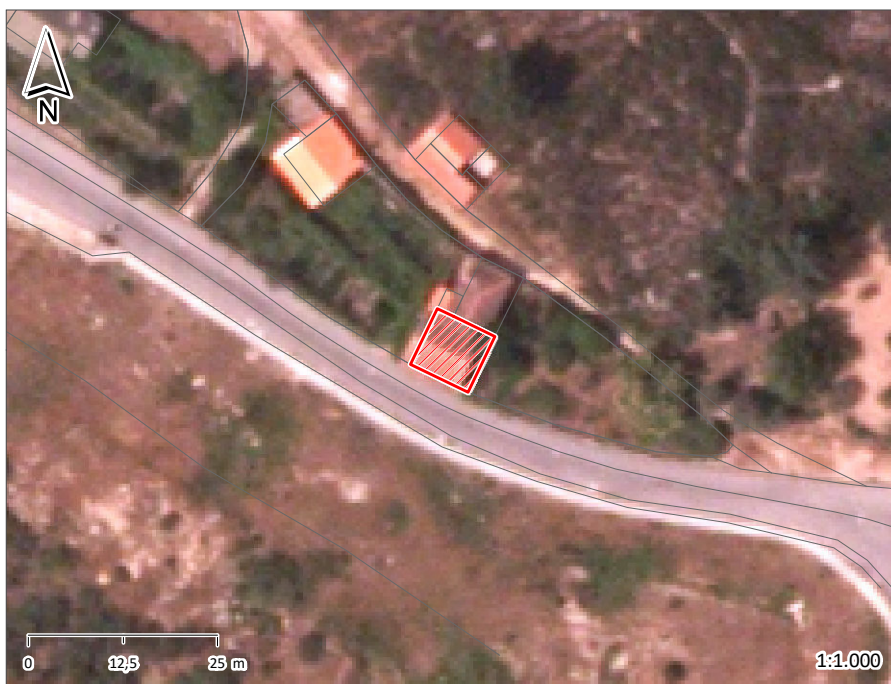
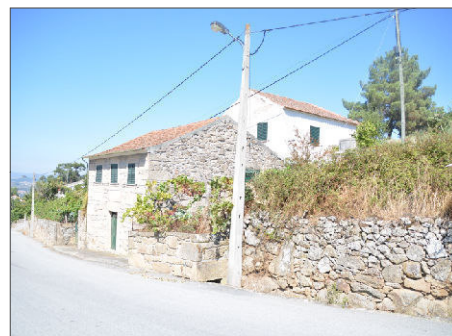
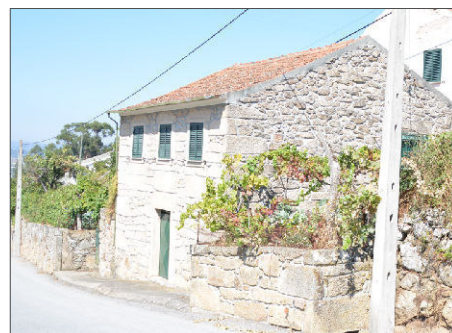
| IDENTIFICAÇÃO DO LOCAL: | Avenida Francim Quintais Silva | Nº POLÍCIA: | 8 | EDIFÍCIO Nº: | 90 |

| ÉPOCA DE CONSTRUÇÃO | 1951-1990 | ESTADO DE CONSERVAÇÃO | EXCELENTE |

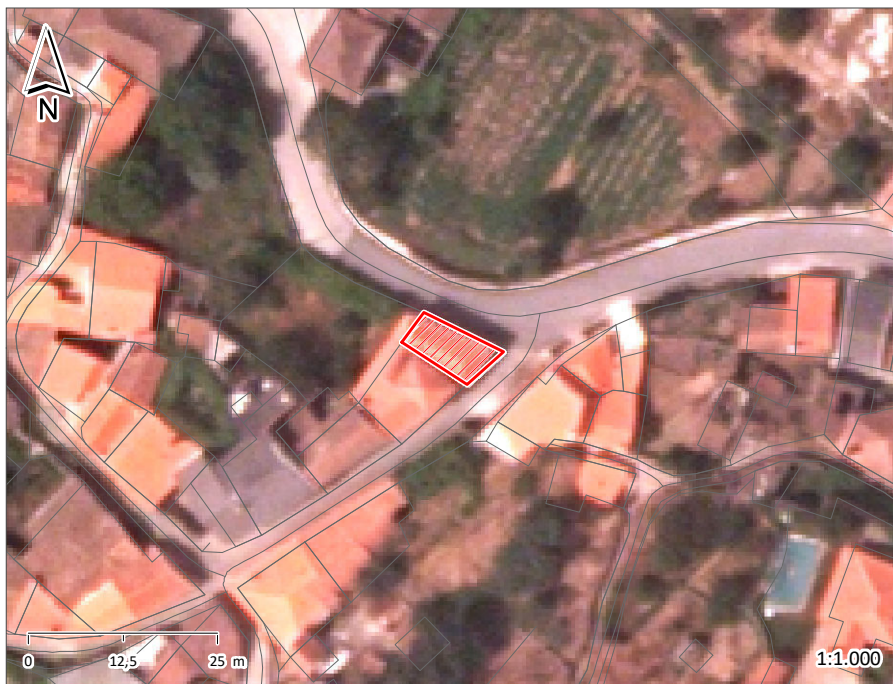
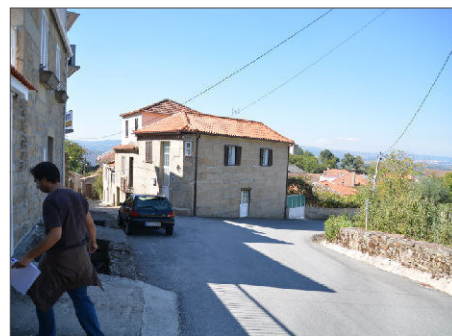
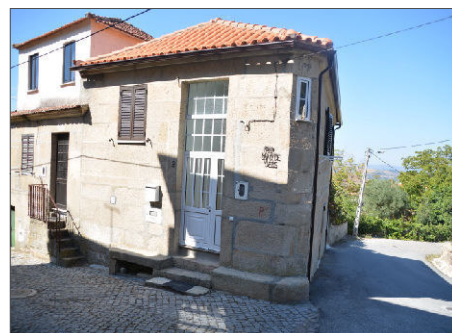
| IDENTIFICAÇÃO DO LOCAL: | Rua João de Deus | Nº POLÍCIA: | 2 | EDIFÍCIO Nº: | 91 |

| ÉPOCA DE CONSTRUÇÃO | 1951-1990 | ESTADO DE CONSERVAÇÃO | EXCELENTE |

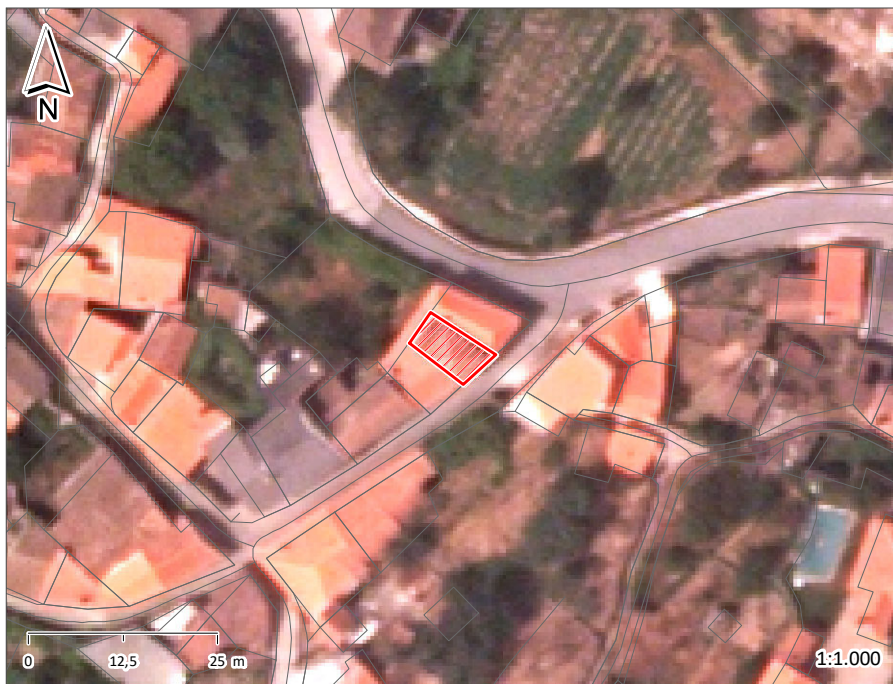
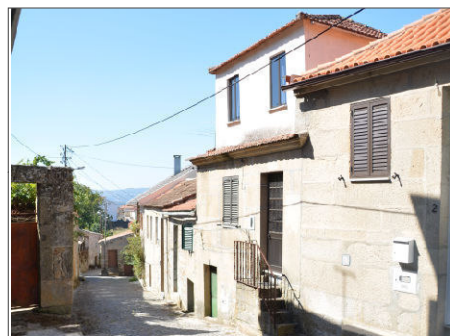
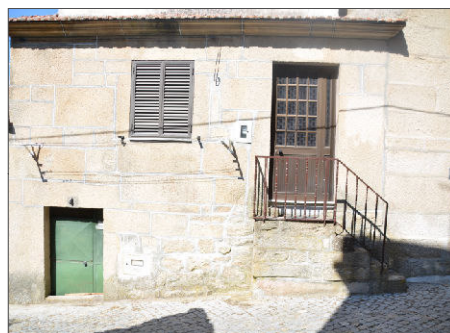
| IDENTIFICAÇÃO DO LOCAL: | Rua João de Deus | Nº POLÍCIA: | 4 | EDIFÍCIO Nº: | 92 |

| ÉPOCA DE CONSTRUÇÃO | 1951-1990 | ESTADO DE CONSERVAÇÃO | BOM |

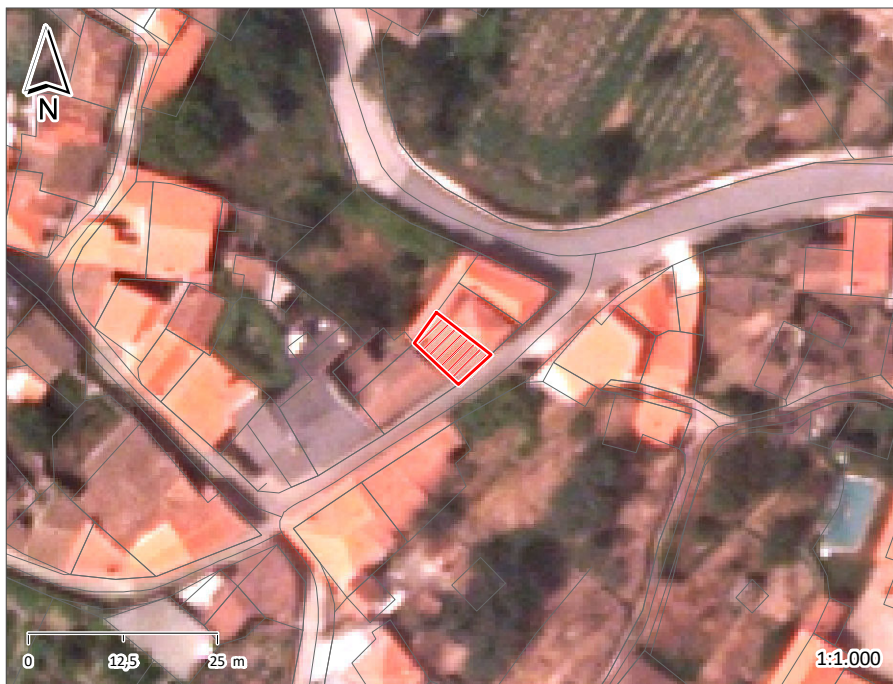
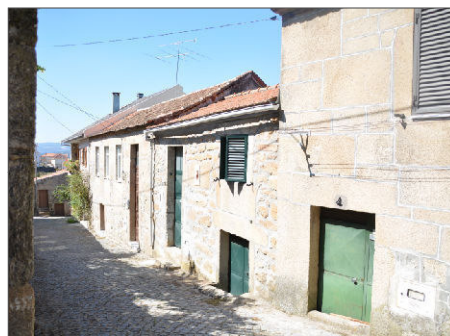
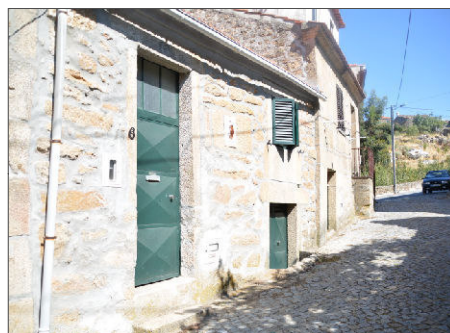
| IDENTIFICAÇÃO DO LOCAL: | Rua João de Deus | Nº POLÍCIA: | 6 | EDIFÍCIO Nº: | 93 |

| ÉPOCA DE CONSTRUÇÃO | 1951-1990 | ESTADO DE CONSERVAÇÃO | EXCELENTE |

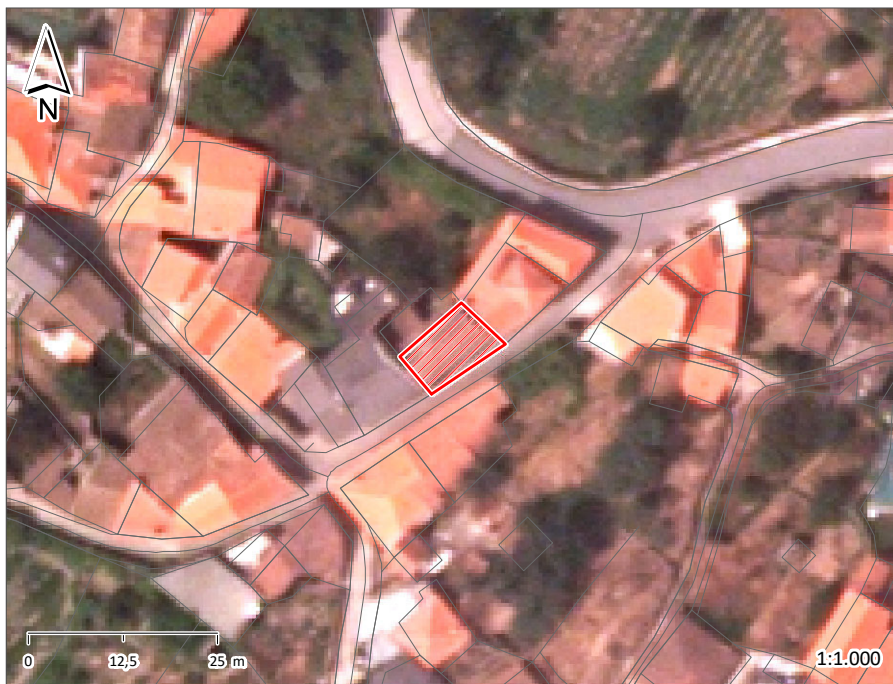
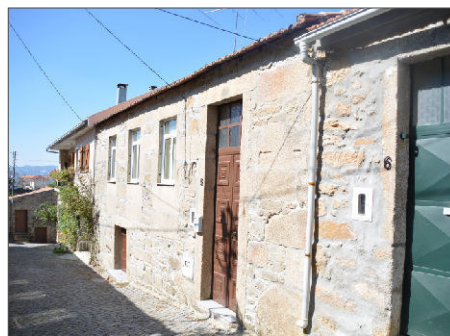
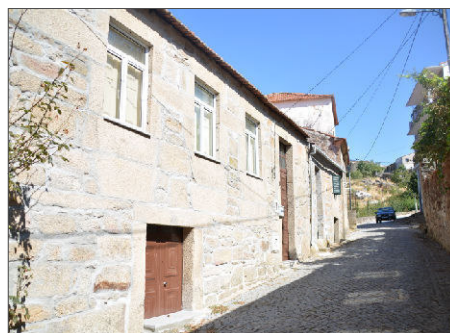
| IDENTIFICAÇÃO DO LOCAL: | Rua João de Deus | Nº POLÍCIA: | 8 | EDIFÍCIO Nº: | 94 |

| ÉPOCA DE CONSTRUÇÃO | 1951-1990 | ESTADO DE CONSERVAÇÃO | EXCELENTE |

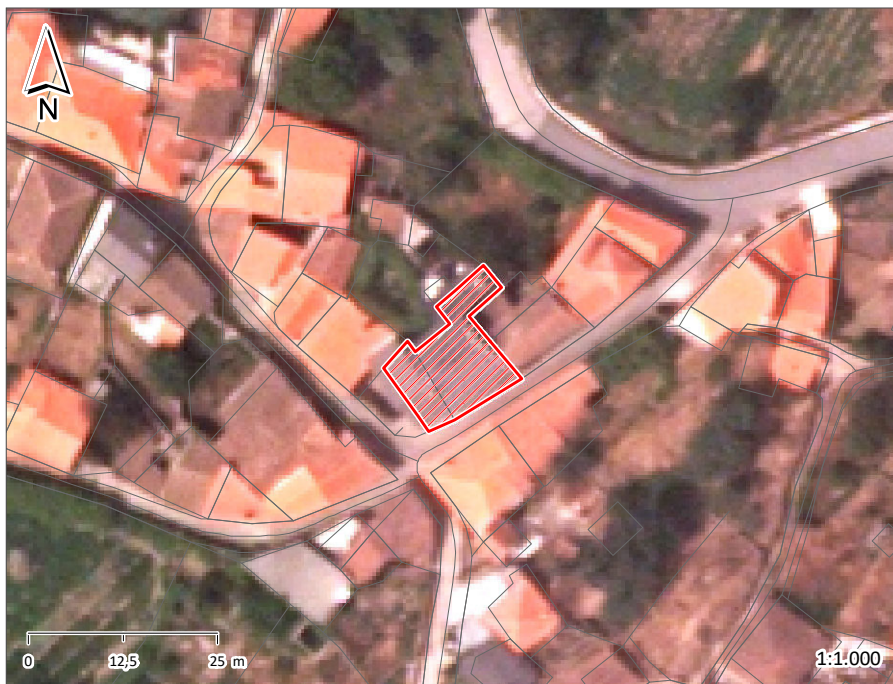
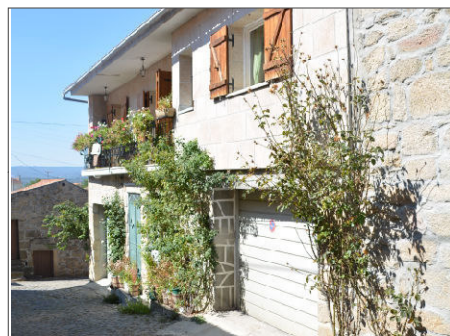
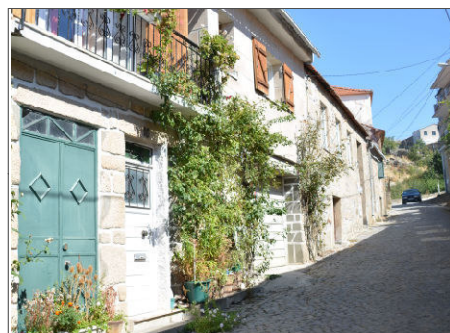
| IDENTIFICAÇÃO DO LOCAL: | Rua João de Deus | Nº POLÍCIA: | 10 | EDIFÍCIO Nº: | 95 |

| ÉPOCA DE CONSTRUÇÃO | 1951-1990 | ESTADO DE CONSERVAÇÃO | EXCELENTE |
| VALOR ARQUITETÓNICO | SEM QUALIDADE | TIPOLOGIA DO EDIFICADO | AGRUPADO |

| CONSTRUÇÃO | MATERIAL | | TIPO | | COR | |
|---|---|---|---|---|---|---|
| ESTRUTURA | GRANITO | BETÃO ARMADO | ALVENARIA | | | |
| REVESTIMENTO FACHADA | GRANITO | | FACE À VISTA | PLACA | NATURAL | |
| COBERTURA | TELHA DE BETÃO | | 2 ÁGUAS | | CINZA | |

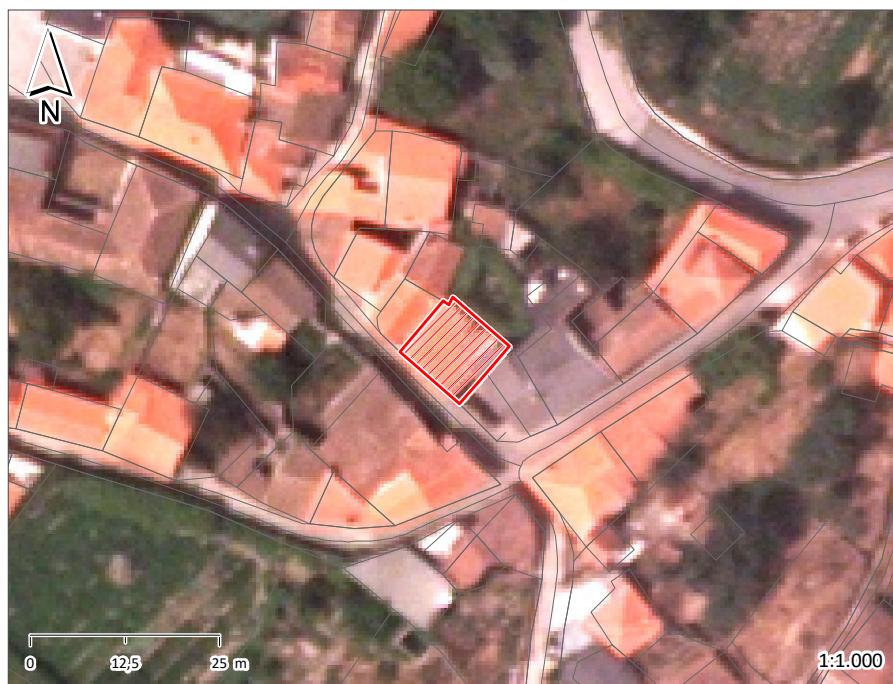
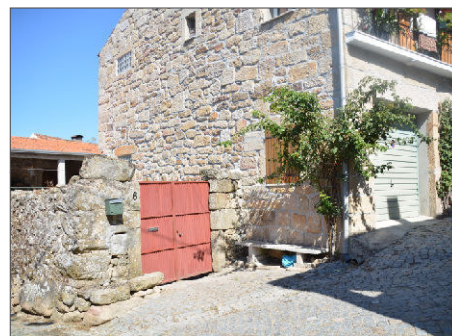
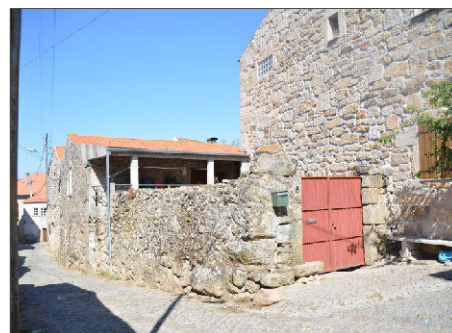
| IDENTIFICAÇÃO DO LOCAL: | Rua das Bandas | Nº POLÍCIA: | 6 | EDIFÍCIO Nº: | 96 |

| ÉPOCA DE CONSTRUÇÃO | 1900-1950 | ESTADO DE CONSERVAÇÃO | BOM |
| VALOR ARQUITETÓNICO | SEM QUALIDADE | TIPOLOGIA DO EDIFICADO | AGRUPADO |

| CONSTRUÇÃO | | MATERIAL | | TIPO | | COR | |
|---|---|---|---|---|---|---|---|
| ESTRUTURA | | GRANITO | BETÃO ARMADO | ALVENARIA | | | |
| REVESTIMENTO FACHADA | | GRANITO | REBOCO | FACE À VISTA | AREADO | NATURAL | POR PINTAR |
| COBERTURA | | TELHA | | 2 ÁGUAS | | NATURAL | |

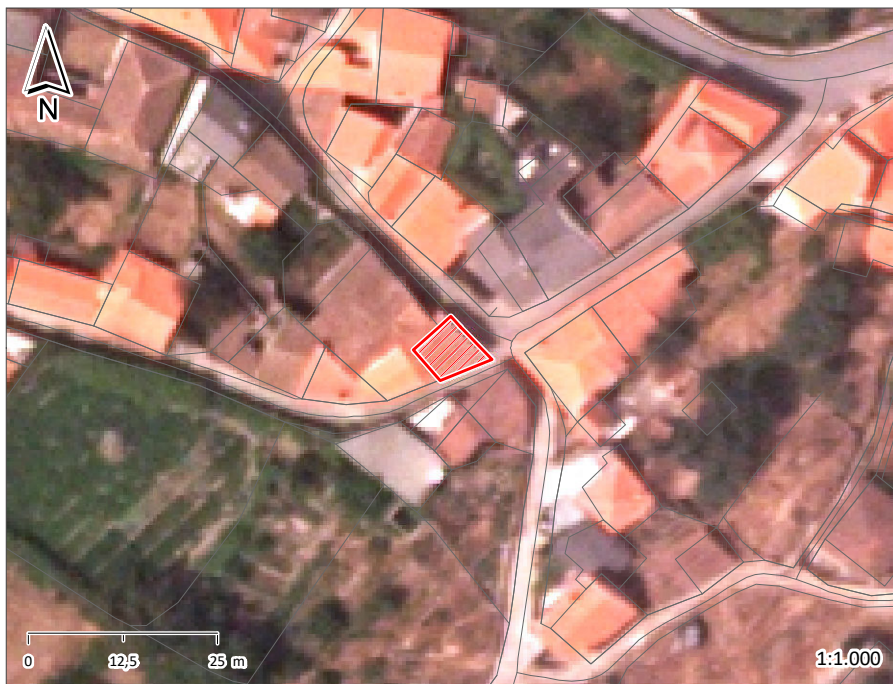
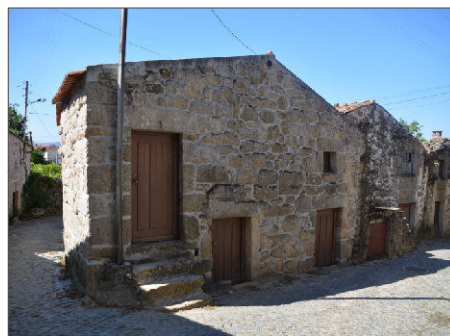
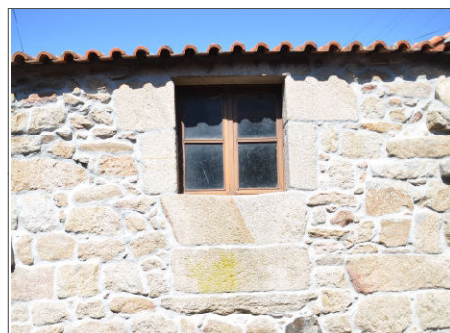
| IDENTIFICAÇÃO DO LOCAL: | Rua da Praça | Nº POLÍCIA: | 1 | EDIFÍCIO Nº: | 97 |

| ÉPOCA DE CONSTRUÇÃO | 1900-1950 | ESTADO DE CONSERVAÇÃO | BOM |
| VALOR ARQUITETÓNICO | SEM QUALIDADE | TIPOLOGIA DO EDIFICADO | AGRUPADO |

| CONSTRUÇÃO | MATERIAL | TIPO | COR |
|---|---|---|---|
| ESTRUTURA | GRANITO | ALVENARIA | |
| REVESTIMENTO FACHADA | GRANITO | FACE À VISTA | NATURAL |
| COBERTURA | TELHA | 2 ÁGUAS | NATURAL |

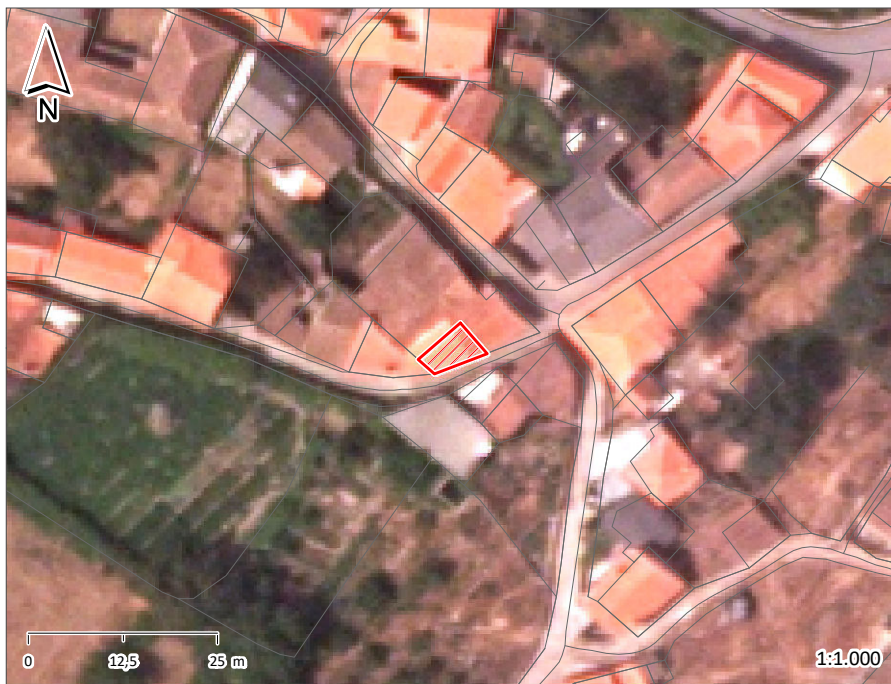
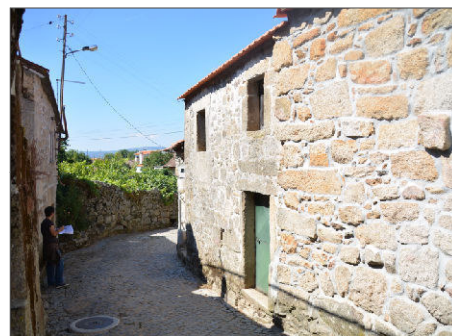
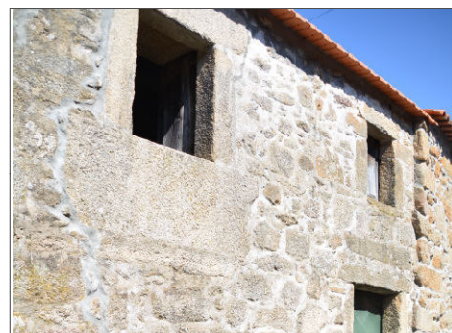
| IDENTIFICAÇÃO DO LOCAL: | Rua da Praça | Nº POLÍCIA: | EDIFÍCIO Nº: | 98 |

| ÉPOCA DE CONSTRUÇÃO | 1900-1950 | ESTADO DE CONSERVAÇÃO | BOM |
| VALOR ARQUITETÓNICO | SEM QUALIDADE | TIPOLOGIA DO EDIFICADO | AGRUPADO |

| CONSTRUÇÃO | MATERIAL | TIPO | COR |
|---|---|---|---|
| ESTRUTURA | GRANITO | ALVENARIA | |
| REVESTIMENTO FACHADA | GRANITO | FACE À VISTA | NATURAL |
| COBERTURA | TELHA | 2 ÁGUAS | |

| FORMA DE OCUPAÇÃO | DEVOLUTO | REGIME DE PROPRIEDADE | DO PRÓPRIO | ENTIDADE PROPRIETÁRIA | PRIVADA |

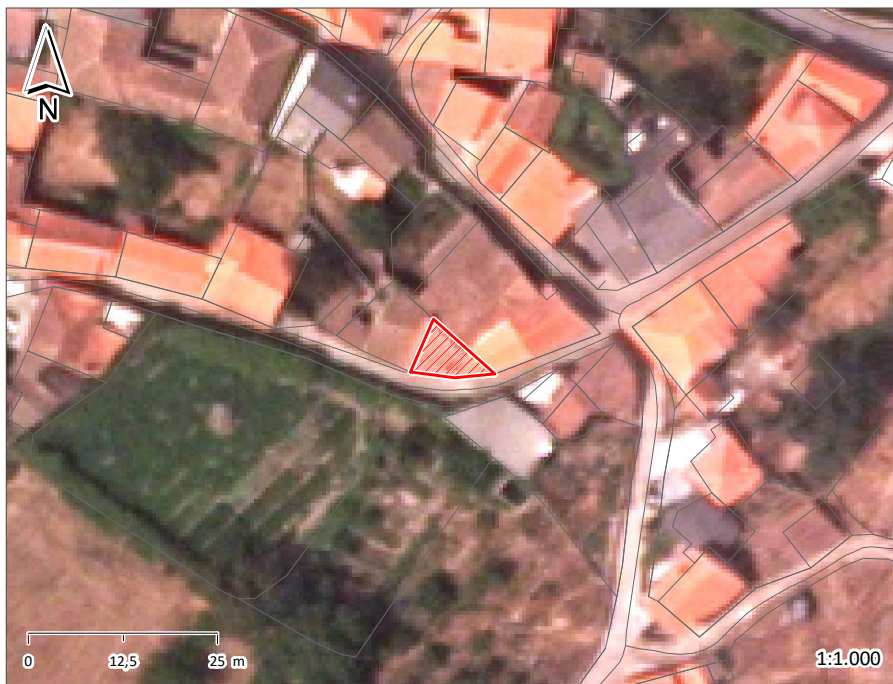
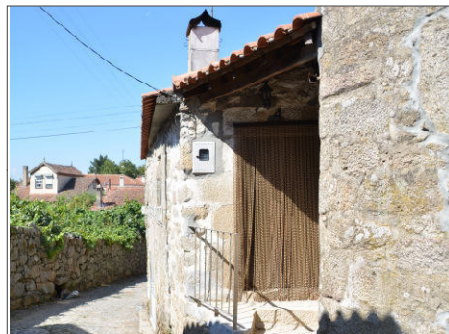
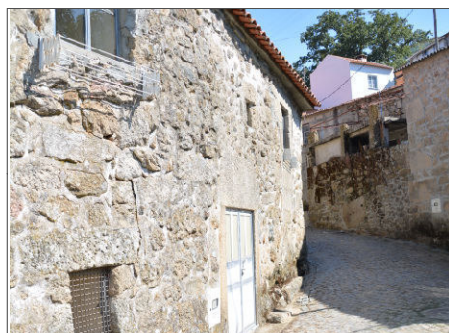
| IDENTIFICAÇÃO DO LOCAL: | Rua da Praça | Nº POLÍCIA: | EDIFÍCIO Nº: | 99 |

| ÉPOCA DE CONSTRUÇÃO | 1900-1950 | ESTADO DE CONSERVAÇÃO | BOM |
| VALOR ARQUITETÓNICO | SEM QUALIDADE | TIPOLOGIA DO EDIFICADO | AGRUPADO |

| CONSTRUÇÃO | MATERIAL | TIPO | COR |
|---|---|---|---|
| ESTRUTURA | GRANITO | ALVENARIA | |
| REVESTIMENTO FACHADA | GRANITO | FACE À VISTA | NATURAL |
| COBERTURA | TELHA | 2 ÁGUAS | NATURAL |

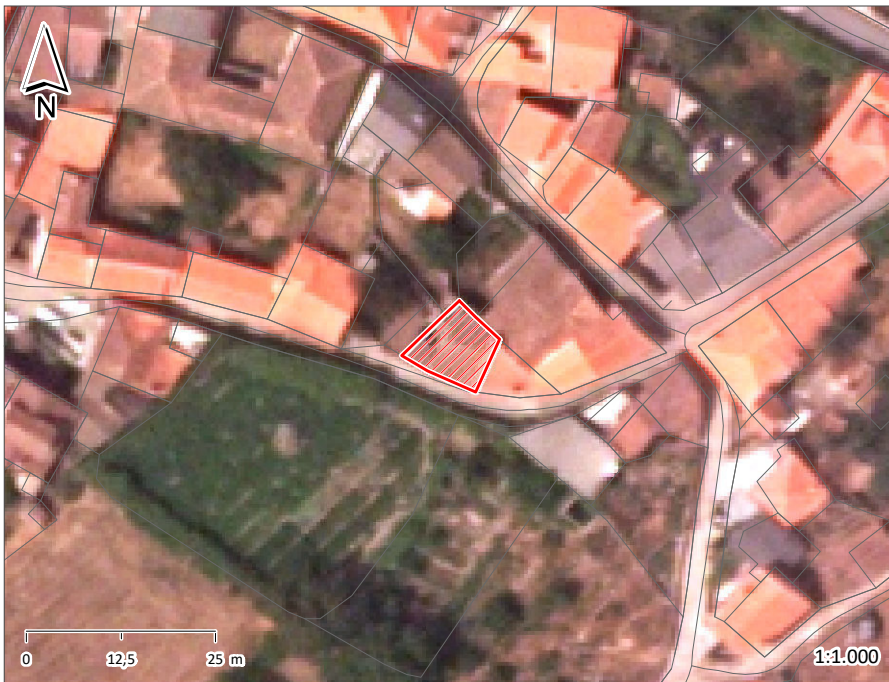
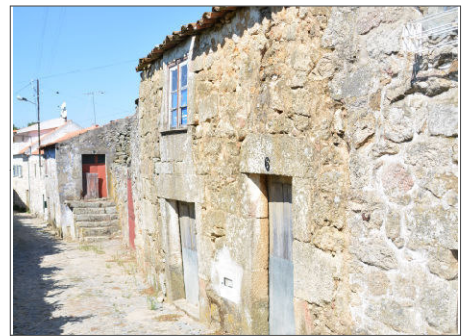
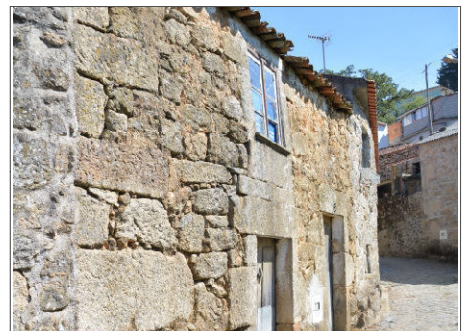
| IDENTIFICAÇÃO DO LOCAL: | Rua da Praça | Nº POLÍCIA: | 6 | EDIFÍCIO Nº: | 100 |

| ÉPOCA DE CONSTRUÇÃO | 1900-1950 | ESTADO DE CONSERVAÇÃO | MÉDIO |
| VALOR ARQUITETÓNICO | SEM QUALIDADE | TIPOLOGIA DO EDIFICADO | AGRUPADO |

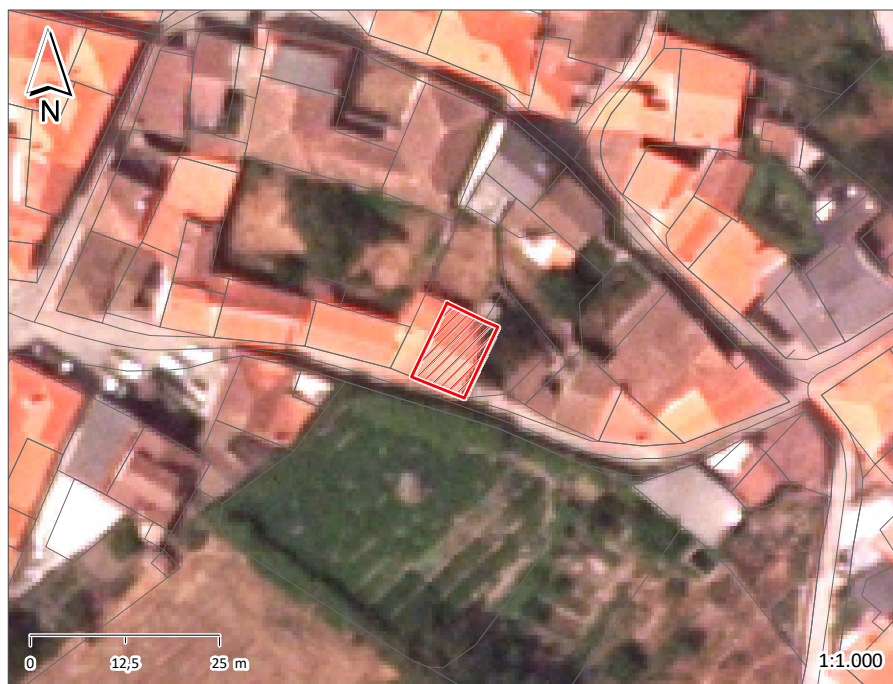
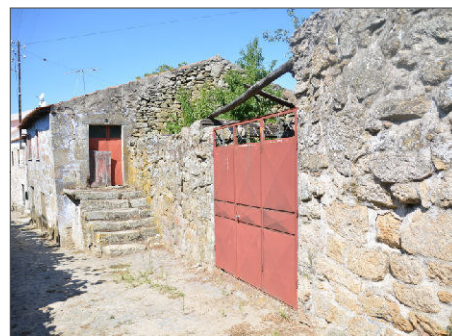
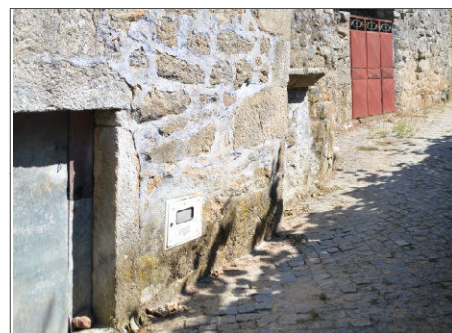
| IDENTIFICAÇÃO DO LOCAL: | Rua da Praça | Nº POLÍCIA: | 8 | EDIFÍCIO Nº: | 101 |

| ÉPOCA DE CONSTRUÇÃO | 1900-1950 | ESTADO DE CONSERVAÇÃO | MÉDIO |
| VALOR ARQUITETÓNICO | SEM QUALIDADE | TIPOLOGIA DO EDIFICADO | AGRUPADO |

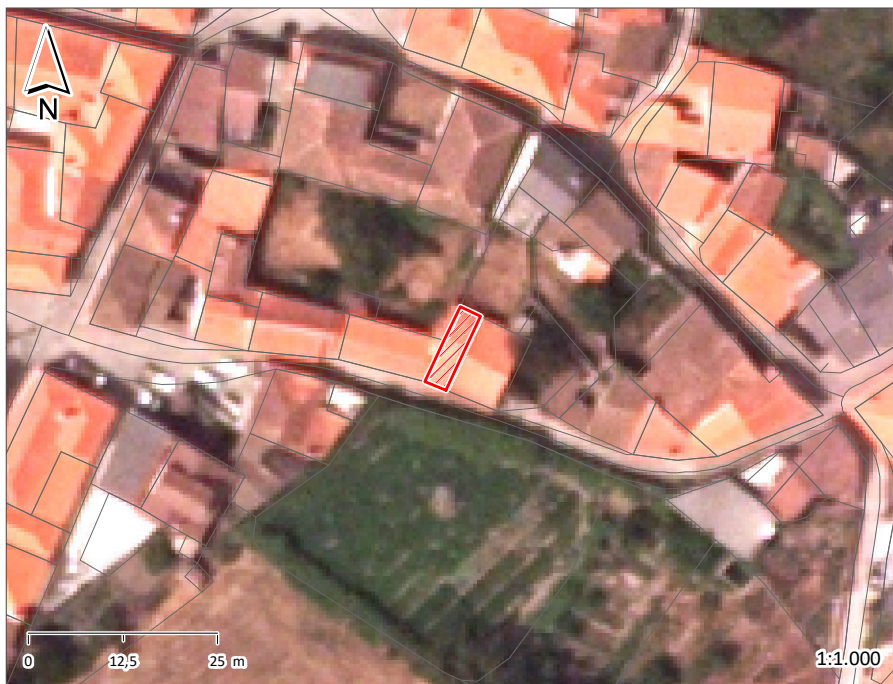
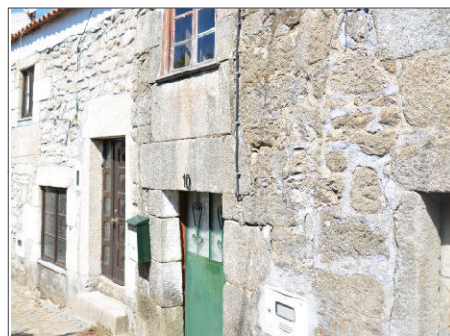
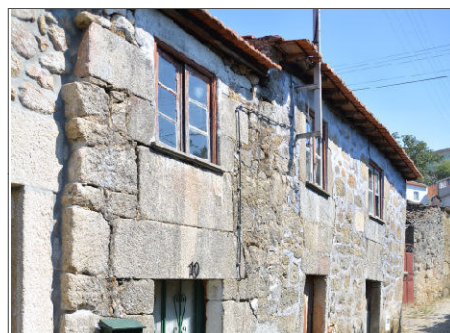
| IDENTIFICAÇÃO DO LOCAL: | Rua da Praça | Nº POLÍCIA: | 10 | EDIFÍCIO Nº: | 102 |

| ÉPOCA DE CONSTRUÇÃO | 1900-1950 | ESTADO DE CONSERVAÇÃO | BOM |
| VALOR ARQUITETÓNICO | SEM QUALIDADE | TIPOLOGIA DO EDIFICADO | AGRUPADO |

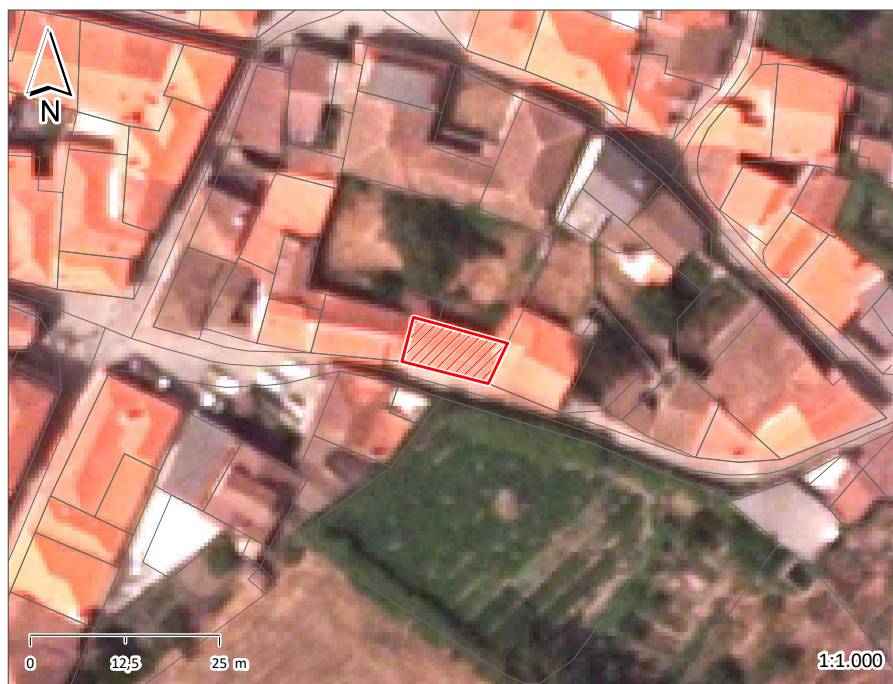
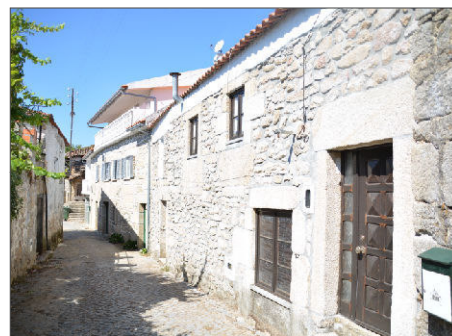
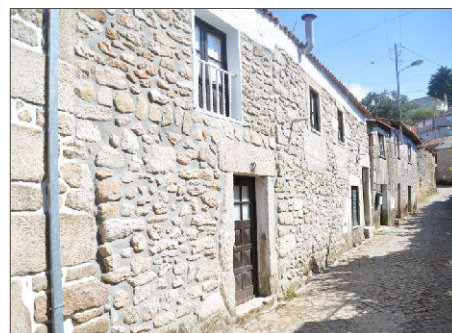
| IDENTIFICAÇÃO DO LOCAL: | Rua da Praça | Nº POLÍCIA: | 12 | EDIFÍCIO Nº: | 103 |

| ÉPOCA DE CONSTRUÇÃO | 1951-1990 | ESTADO DE CONSERVAÇÃO | EXCELENTE |
| VALOR ARQUITETÓNICO | SEM QUALIDADE | TIPOLOGIA DO EDIFICADO | AGRUPADO |

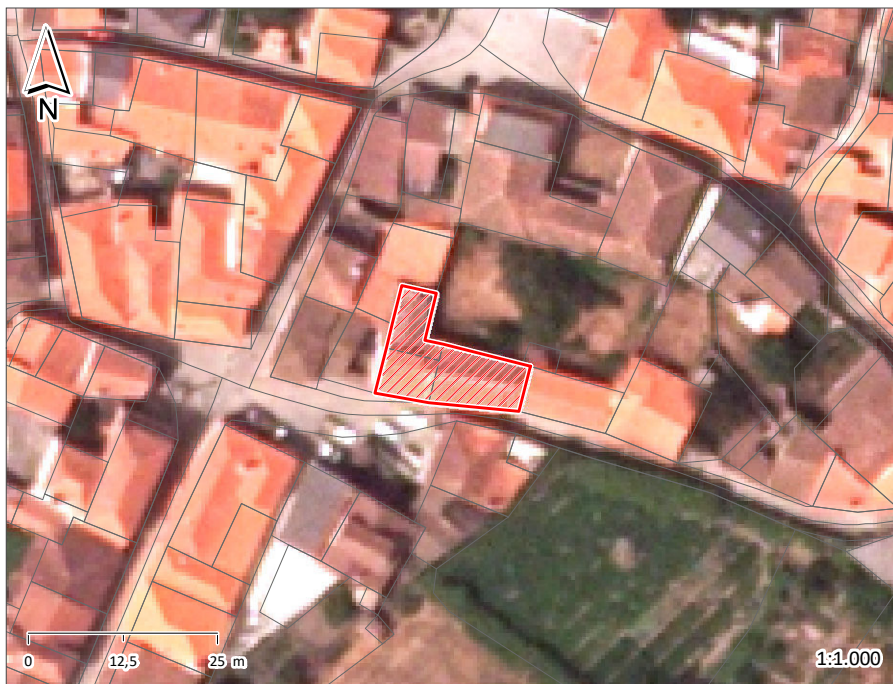
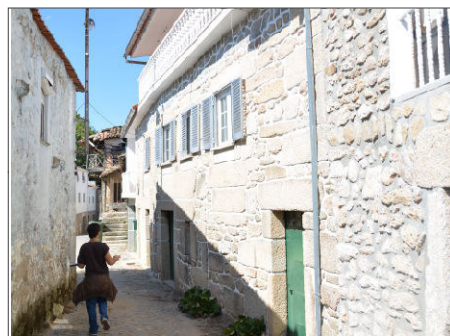
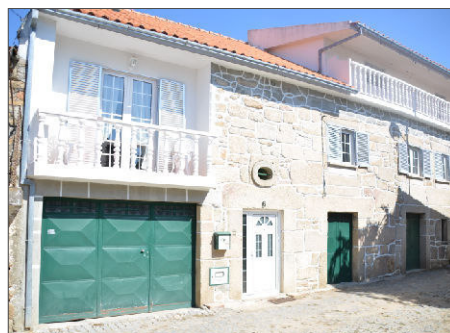
| IDENTIFICAÇÃO DO LOCAL: | Praça Pádua Correia | Nº POLÍCIA: | 6 | EDIFÍCIO Nº: | 104 |

| ÉPOCA DE CONSTRUÇÃO | 1951-1990 | ESTADO DE CONSERVAÇÃO | EXCELENTE |
| VALOR ARQUITETÓNICO | SEM QUALIDADE | TIPOLOGIA DO EDIFICADO | AGRUPADO |

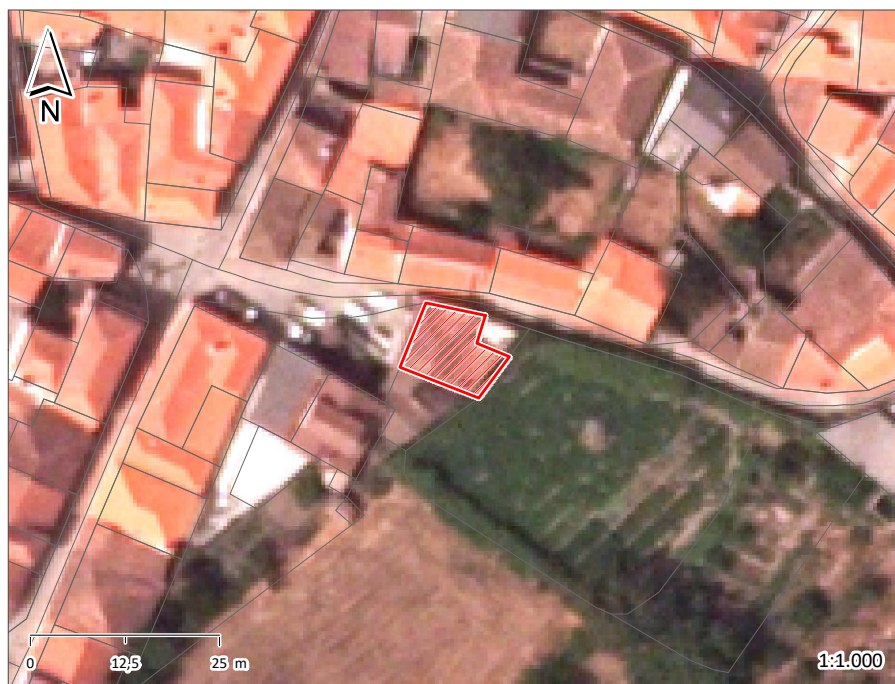
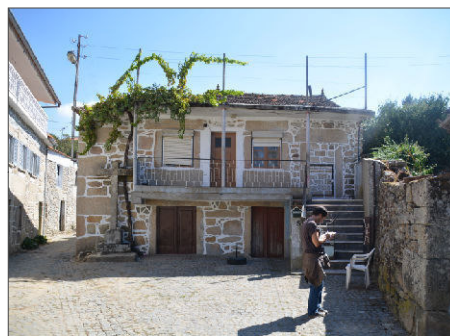
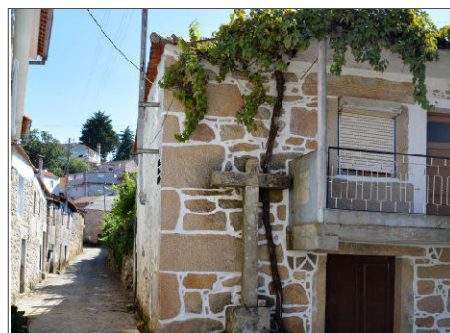
| IDENTIFICAÇÃO DO LOCAL: | Praça Pádua Correia | Nº POLÍCIA: | 5 | EDIFÍCIO Nº: | 105 |

| ÉPOCA DE CONSTRUÇÃO | 1900-1950 | ESTADO DE CONSERVAÇÃO | MÉDIO |
| VALOR ARQUITETÓNICO | SEM QUALIDADE | TIPOLOGIA DO EDIFICADO | ISOLADO |

| Cruzeiro na fachada. |

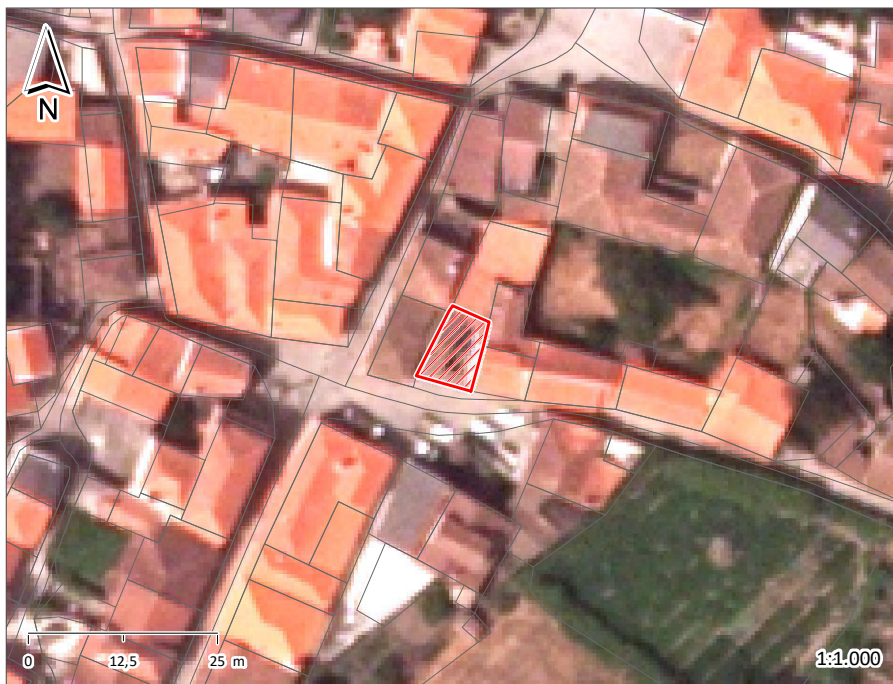
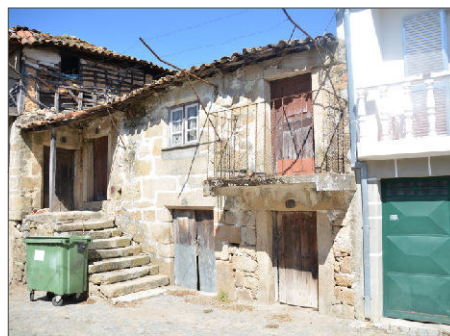
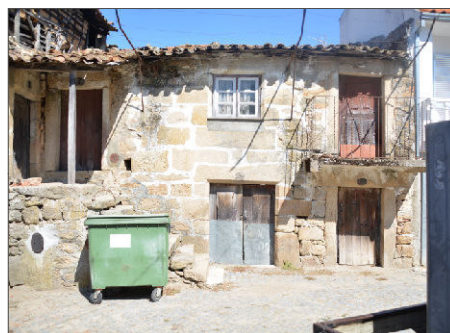
| IDENTIFICAÇÃO DO LOCAL: | Praça Pádua Correia | Nº POLÍCIA: | 7 | EDIFÍCIO Nº: | 106 |

| ÉPOCA DE CONSTRUÇÃO | 1900-1950 | ESTADO DE CONSERVAÇÃO | MÉDIO |
| VALOR ARQUITETÓNICO | SEM QUALIDADE | TIPOLOGIA DO EDIFICADO | AGRUPADO |
